# 臺中市結構工程技師公會

## 板橋區浮洲合宜住宅結構安全鑑定案

### A6 東區鑑定報告書

## 附件二十五：A6 東區 B 棟裂損現況調查報告

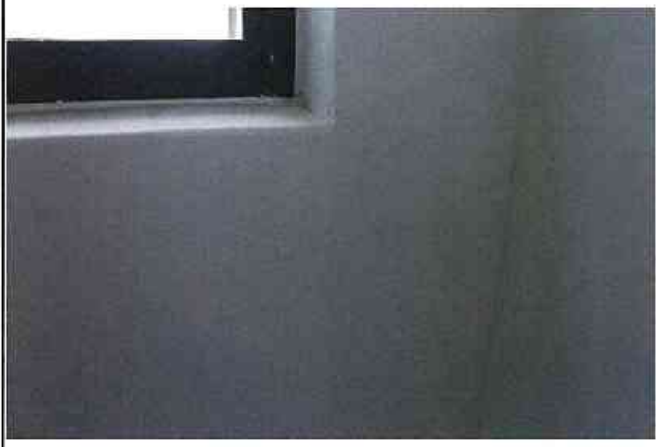
| 編號<br>57 | 說明<br>A6-2區B棟3樓B06-廚房全景，目視無損壞 | 編號<br>58 | 說明<br>A6-2區B棟3樓B06-陽台頂版，目視無損壞 |

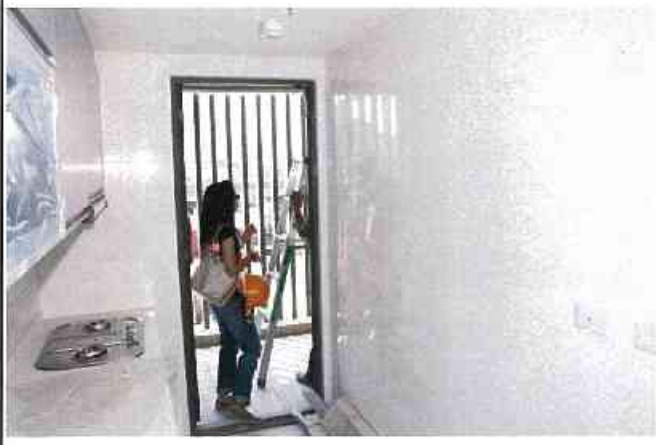
| 編號<br>59 | 說明<br>A6 2區B棟3樓B06 廚房頂版，目視無損壞 | 編號<br>60 | 說明<br>A6 2區B棟3樓B06 浴廁頂版，目視無損壞 |

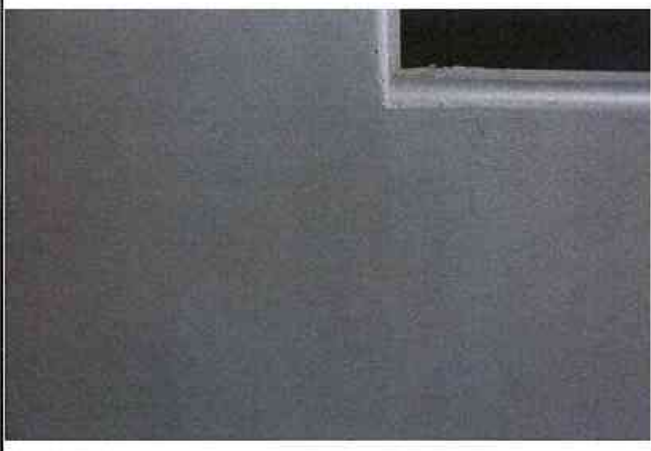
| 編號<br>63 | 說明 | A6-2區B棟3樓B07-臥室牆裂縫 長約0.6m 寬約0.1mm | 編號<br>64 | 說明 | A6-2區B棟3樓B07-臥室全景，目視無損壞 |

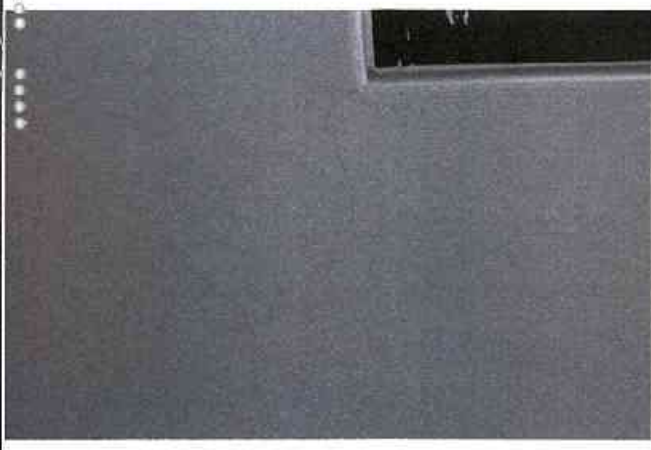
| 編號<br>65 | 說明 | A6-2區B棟3樓B07-客廳牆裂縫 長約3m 寬約0.1mm | 編號<br>66 | 說明 | A6-2區B棟3樓B07-客廳牆裂縫 長約6.5m 寬約0.1mm |

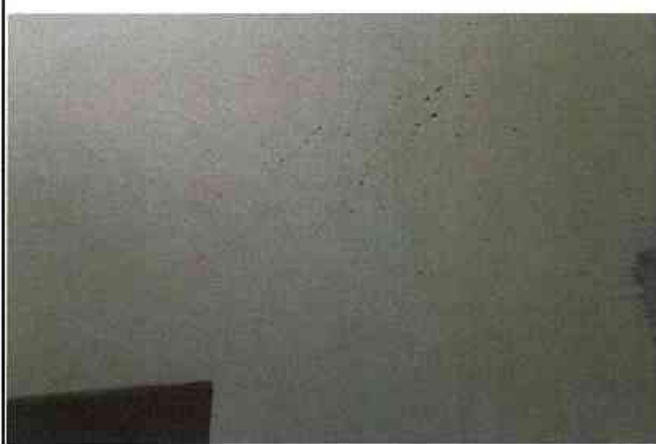
| 79 | A6-2 區 B 棟 3 樓公共空間樓梯牆裂縫<br>長約 0.4m 寬約 0.1mm | 80 | A6-2 區 B 棟 3 樓公共空間樓梯牆細微<br>裂縫 長約 2*3.5m 寬約 0.1mm |

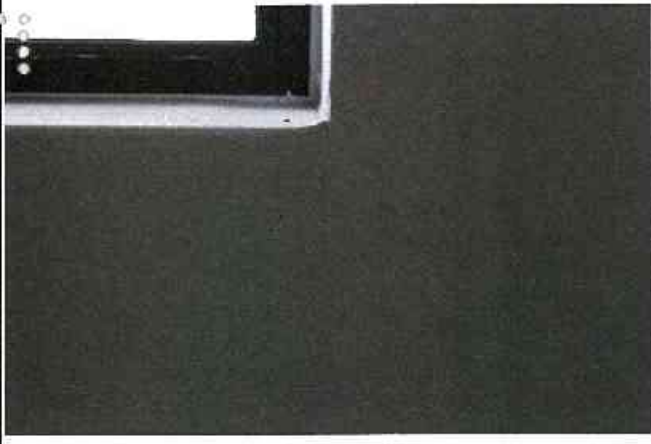
| 編號<br>3 | 說明<br>A6-2區B棟2樓B01-臥室牆裂縫 長約0.5m 寬約0.1mm | 編號<br>4 | 說明<br>A6-2區B棟2樓B01-臥室牆裂縫 長約2m 寬約0.1mm |

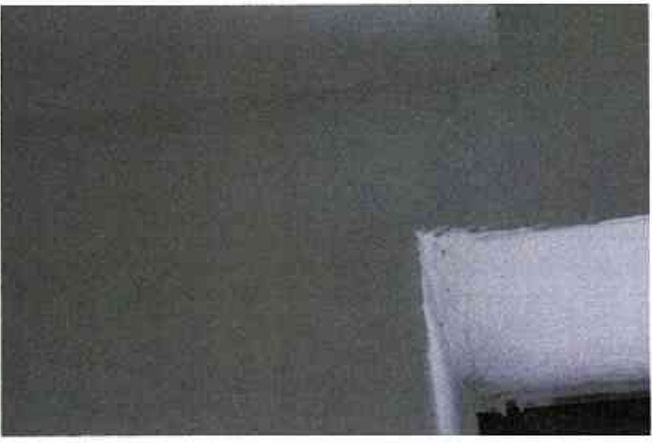
| 編號<br>5 | 說明<br>A6-2區B棟2樓B01-臥室全景，目視無損壞 | 編號<br>6 | 說明<br>A6-2區B棟2樓B01-客廳牆裂縫 長約0.15m 寬約0.1mm |

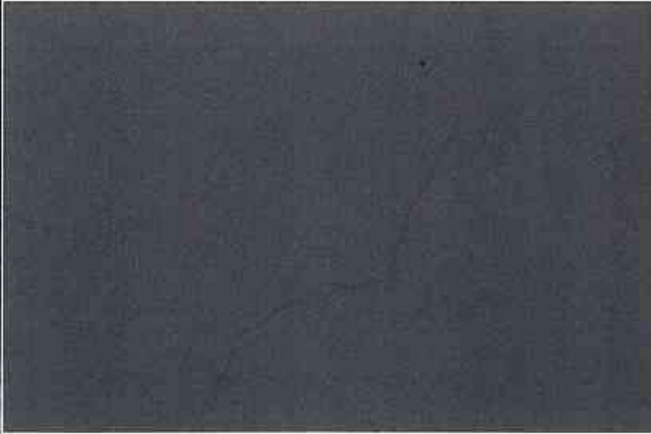
| 編號<br>7 | 說明 | A6 2區B棟2樓B01 客廳牆裂縫 長約4.5m 寬約0.1mm | 編號<br>8 | 說明 | A6 2區B棟2樓B01 浴廁全景，目視無損壞 |

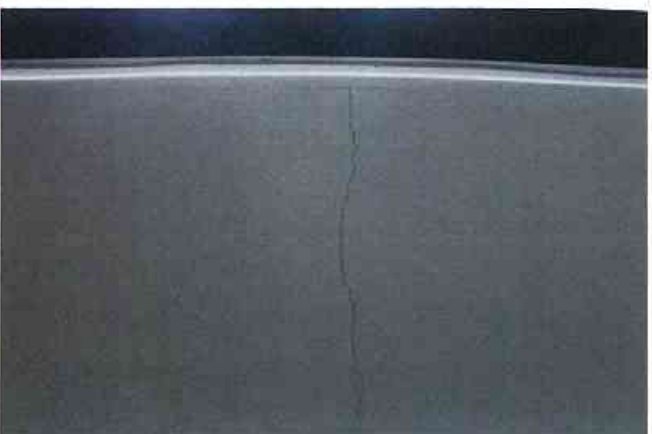
| 編號<br>23 | 說明 | A6-2區B棟2樓B02-浴廁頂版，目視無損壞 | 編號<br>24 | 說明 | A6-2區B棟2樓B03-主臥室牆裂縫 長約0.8m寬約0.1mm |

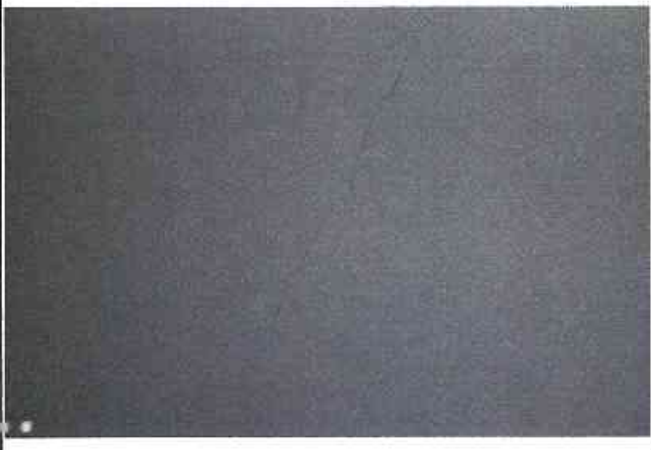
| 編號<br>25 | 說明 | A6-2區B棟2樓B03-主臥室牆裂縫 長約4.5m 寬約0.1mm | 編號<br>26 | 說明 | A6-2區B棟2樓B03-臥室牆裂縫 長約0.3m 寬約0.1mm |

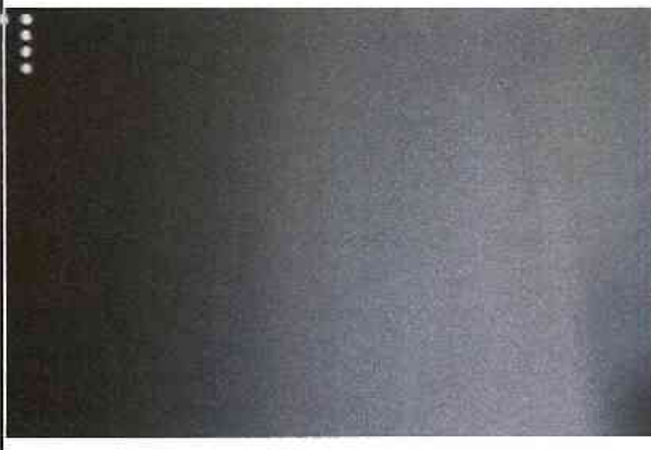
| 編號<br>29 | 說明 | A6-2區B棟2樓B03-客廳牆裂縫 長約0.2m 寬約0.1mm | 編號<br>30 | 說明 | A6-2區B棟2樓B03-客廳牆裂縫 長約2.5m 寬約0.1mm |

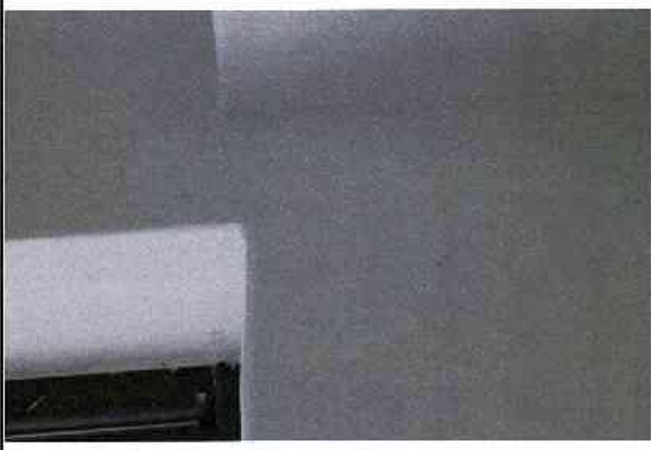
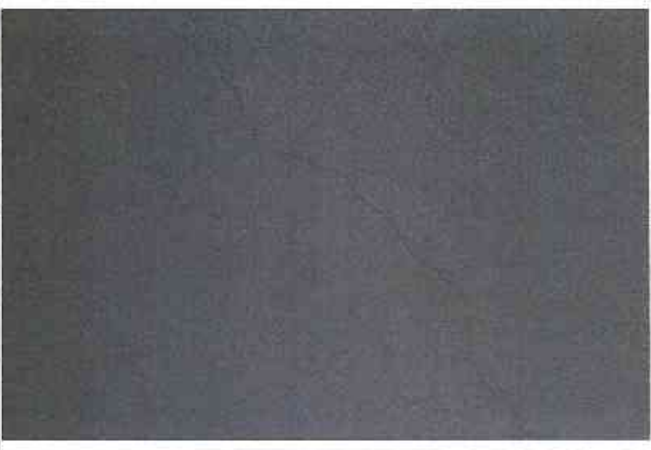
| 編號<br>31 | 說明<br>A6-2 區 B 棟 2 樓 B03-浴廁全景，目視<br>無損壞 | 編號<br>32 | 說明<br>A6-2 區 B 棟 2 樓 B03-浴廁全景，目視<br>無損壞 |

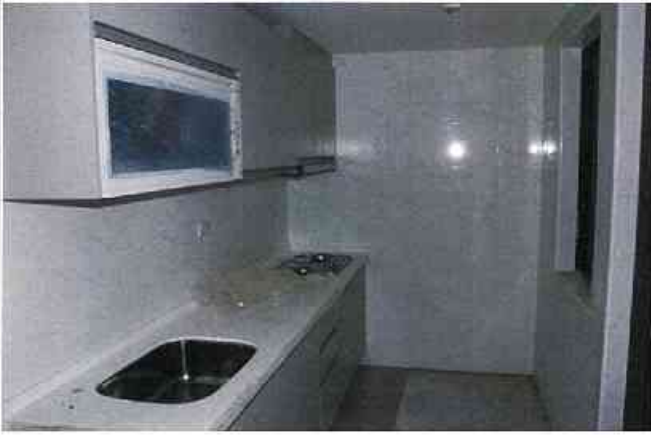
| 編號<br>35 | 說明<br>A6-2 區 B 棟 2 樓 B03-廚房頂版，目視<br>無損壞 | 編號<br>36 | 說明<br>A6-2 區 B 棟 2 樓 B03-走道頂版，目視<br>無損壞 |

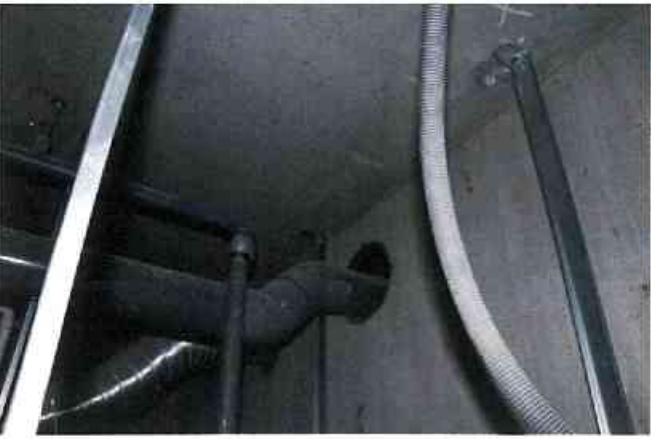
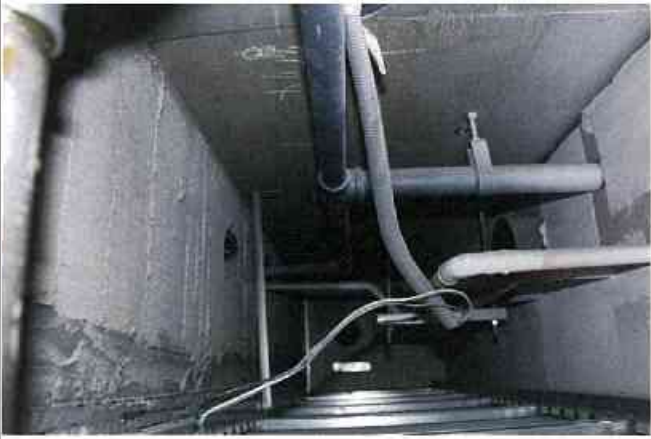
| 編號<br>37 | 說明<br>A6-2 區 B 棟 2 樓 B05-浴廁頂版，目視<br>無損壞 | 編號<br>38 | 說明<br>A6-2 區 B 棟 2 樓 B05-浴廁頂版，目視<br>無損壞 |

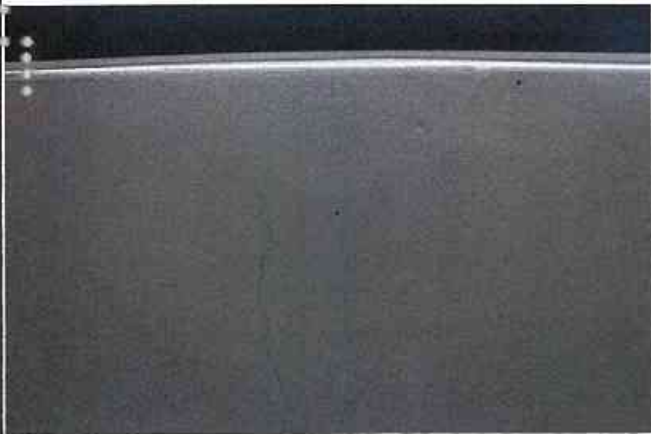
| 編號<br>41 | 說明<br>A6 2 區 B 棟 2 樓 B05-臥室牆粉刷層脫<br>落面積約 2*0.1*0.1m， | 編號<br>42 | 說明<br>A6-2 區 B 棟 2 樓 B05-臥室牆裂縫 長約<br>0.4m 寬約 0.1mm |

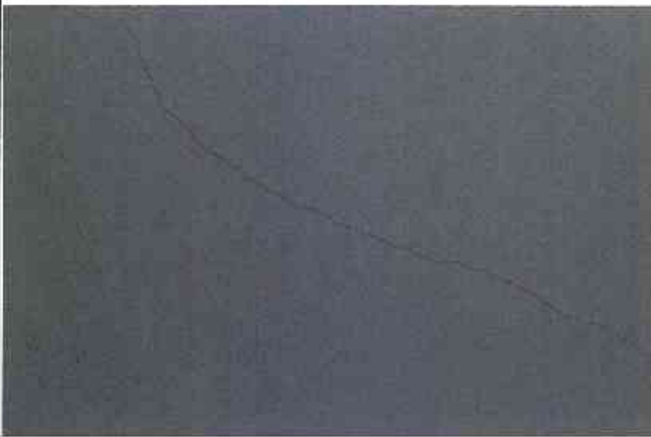
| 編號<br>45 | 說明 | A6-2區B棟2樓B05-臥室牆粉刷層脫落面積約2*0.1*0.1m | 編號<br>46 | 說明 | A6 2區B棟2樓B05-客廳牆裂縫 長約0.3m 寬約0.1mm，粉刷層脫落(0.1*0.1m) |

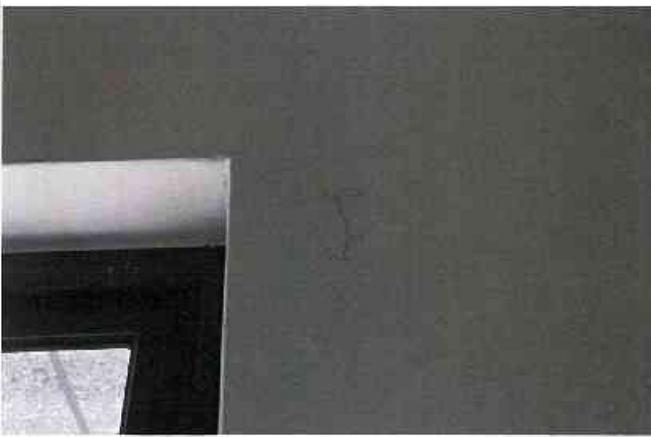
| 編號<br>47 | 說明 | A6 2區B棟2樓B05 客廳牆裂縫 長約7.5m 寬約0.1mm | 編號<br>48 | 說明 | A6-2區B棟2樓B05-浴廁全景，目視無損壞 |

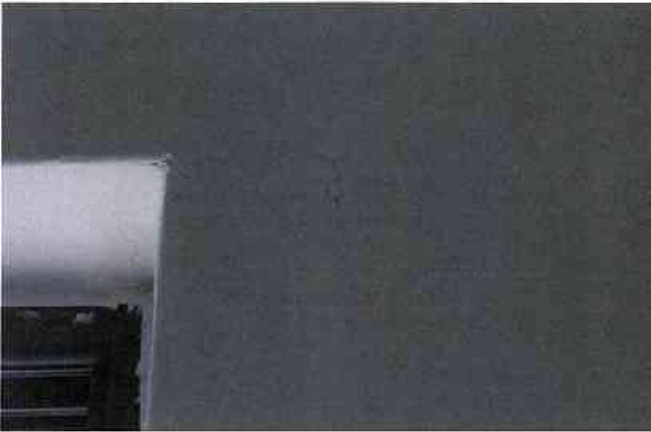
| 編號<br>59 | 說明<br>A6-2 區 B 棟 2 樓 B06-客廳牆裂縫 長約<br>3m 寬約 0.1mm | 編號<br>60 | 說明<br>A6-2 區 B 棟 2 樓 B06-客廳牆裂縫 長約<br>2m 寬約 0.1mm |

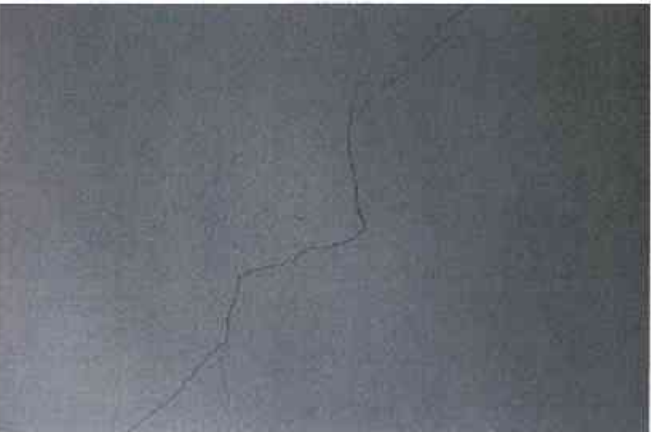
| 編號<br>61 | 說明<br>A6-2 區 B 棟 2 樓 B06-臥室牆裂縫 長約 0.3m 寬約 0.1mm | 編號<br>62 | 說明<br>A6-2 區 B 棟 2 樓 B06 浴廁全景，目視無損壞 |

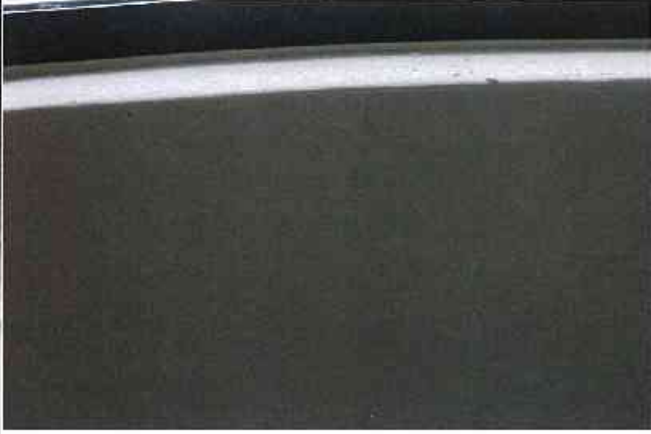
| 編號<br>69 | 說明 | A6-2區B棟2樓B07-臥室牆裂縫 長約0.4m 寬約0.1mm | 編號<br>70 | 說明 | A6-2區B棟2樓B07-臥室牆裂縫 長約2.5m 寬約0.1mm |

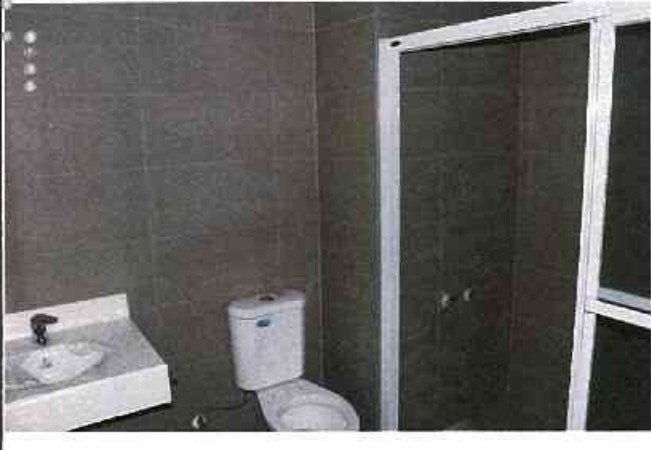
| 編號<br>77 | 說明<br>A6-2 區 B 棟 2 樓 B07-陽台頂版，目視無損壞 | 編號<br>78 | 說明<br>A6 2 區 B 棟 2 樓 B07-廚房頂版，目視無損壞 |

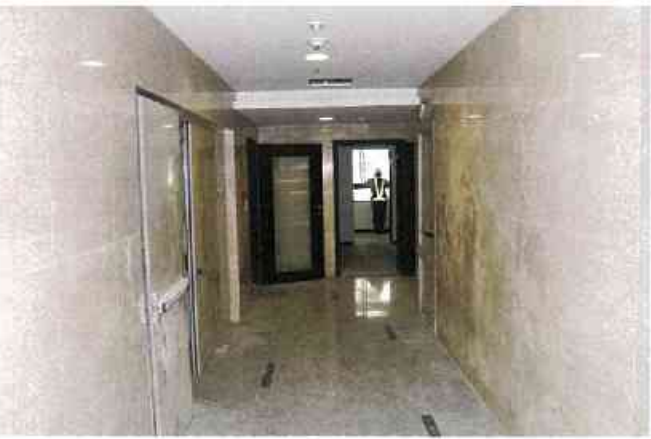
| 編號<br>85 | 說明<br>A6-2 區 B 棟 2 樓公共空間梯廳管道間<br>全景，目視無損壞 | 編號<br>86 | 說明<br>A6-2 區 B 棟 2 樓公共空間樓梯牆細微<br>裂縫長約 2*3m 寬約 0.1mm |

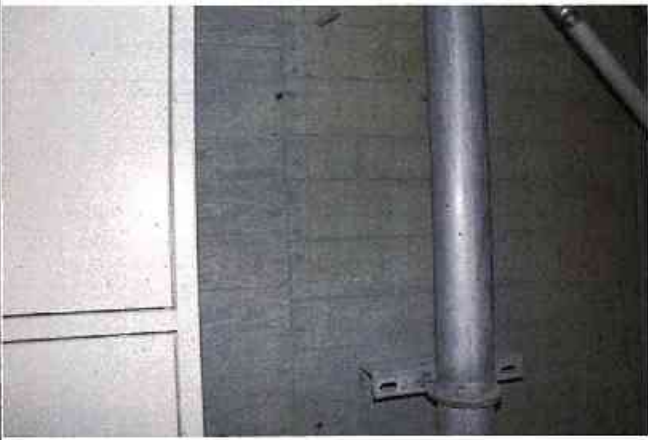
| 編號<br>87 | 說明<br>A6-2 區 B 棟 2 樓公共空間樓梯牆細微<br>裂縫長約 2*4m 寬約 0.1mm | 編號<br>88 | 說明<br>A6-2 區 B 棟 2 樓公共空間樓梯牆細微<br>裂縫長約 2*2m 寬約 0.1mm |

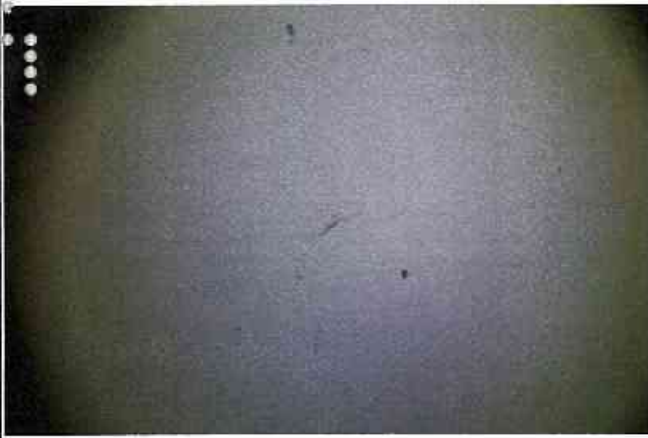
| 編號<br>89 | 說明<br>A6-2 區 B 棟 2 樓公共空間樓梯牆細微<br>裂縫長約 1.5*3m 寬約 0.1mm | 編號<br>90 | 說明<br>A6-2 區 B 棟 2 樓公共空間樓梯牆細微<br>裂縫長約 3*3m 寬約 0.1mm |

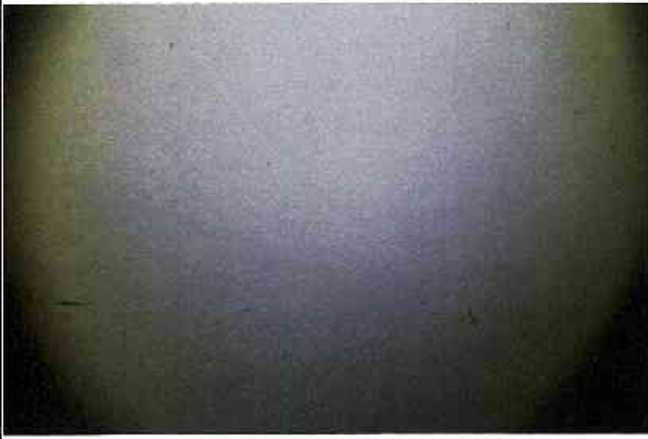
| 編號<br>91 | 說明 | A6 2 區 B 棟 2 樓公共空間樓梯牆裂縫<br>長約 1m 寬約 0.3mm | 編號<br>92 | 說明 | A6 2 區 B 棟 2 樓公共空間樓梯牆細微<br>裂縫長約 2*3m 寬約 0.1mm |

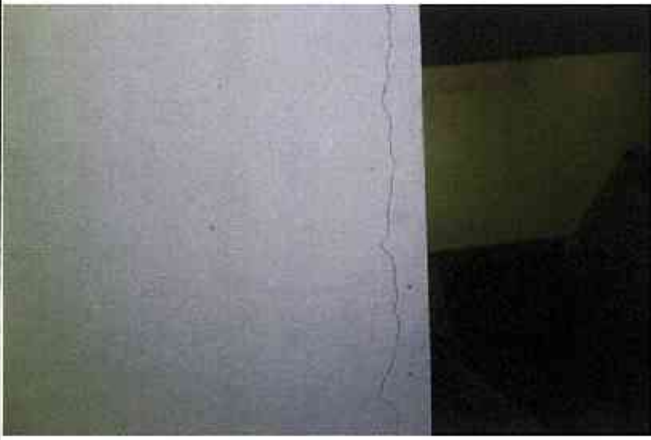
| 編號<br>93 | 說明 | A6-2 區 B 棟 2 樓公共空間樓梯牆裂縫<br>長約 2.1m 寬約 0.3mm | 編號<br>94 | 說明 | A6-2 區 B 棟 2 樓公共空間樓梯牆裂縫<br>長約 3*3m 寬約 0.1mm |

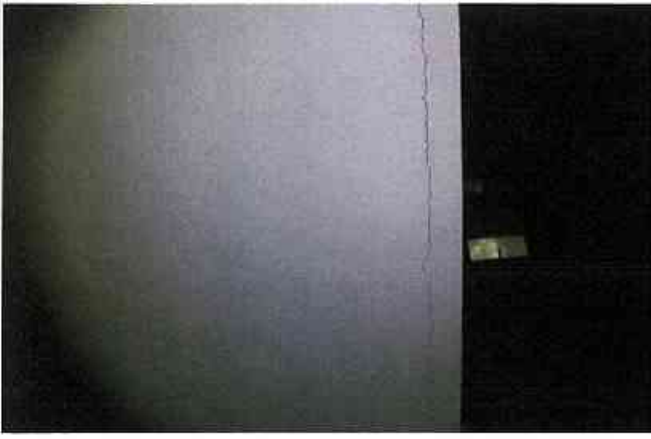
| 編號<br>95 | 說明 | A6 2 區 B 棟 2 樓樓梯牆裂縫 長約 3*3m<br>寬約 0.1mm | 編號<br>96 | 說明 | A6 2 區 B 棟 2 樓公共空間樓梯牆裂縫<br>長約 3*3m 寬約 0.1mm |

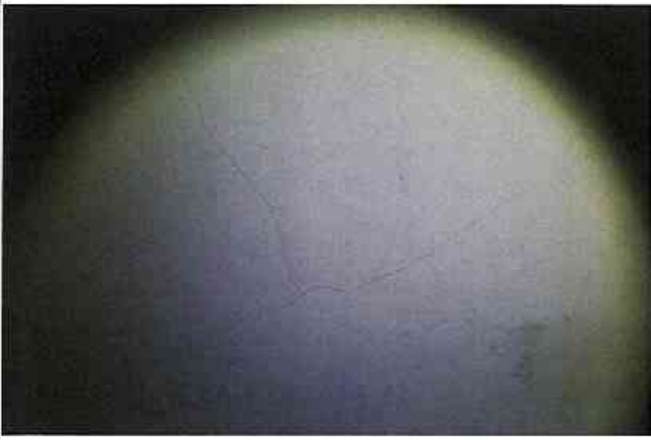
| 編號<br>1 | 說明<br>A6-2 區 B 棟 1 樓公共空間樓梯牆細微裂縫 長約 2*2m 寬約 0.1mm | 編號<br>2 | 說明<br>A6-2 區 B 棟 1 樓 B02-辦公室頂版，目視無損壞 |

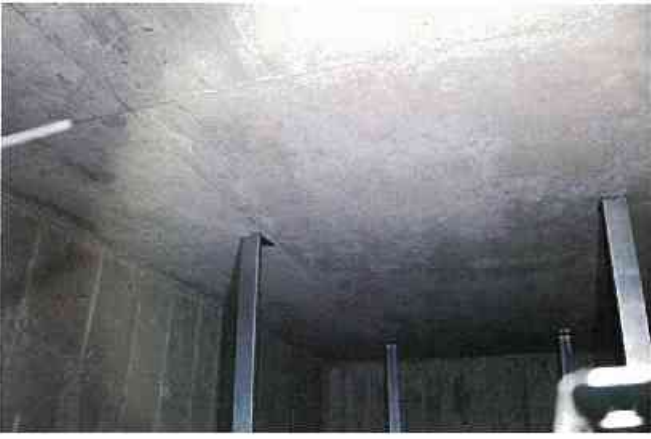
| 編號<br>3 | 說明<br>A6-2 區 B 棟 1 樓 B02-陽台頂版，目視無損壞 | 編號<br>4 | 說明<br>A6-2 區 B 棟 1 樓 B02-辦公室牆裂縫 長約 0.3m 寬約 0.1mm |

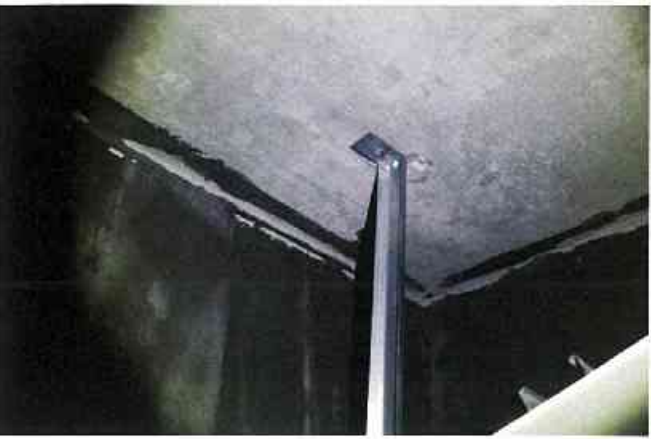
| 編號<br>5 | 說明<br>A6-2 區 B 棟 1 樓 B02-浴廁頂版，目視無損壞 | 編號<br>6 | 說明<br>A6-2 區 B 棟 1 樓 B02-浴廁全景，目視無損壞 |

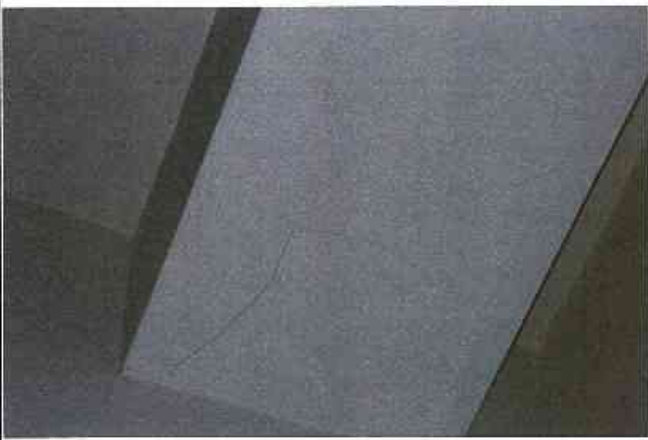
| 編號<br>7 | 說明<br>A6-2 區 B 棟 1 樓 B02 辦公室梁細微裂縫 長約 1*3m 寬約 0.3mm | 編號<br>8 | 說明<br>A6-2 區 B 棟 1 樓 B02-辦公室梁細微裂縫 長約 0.8*1.5m 寬約 0.3mm |

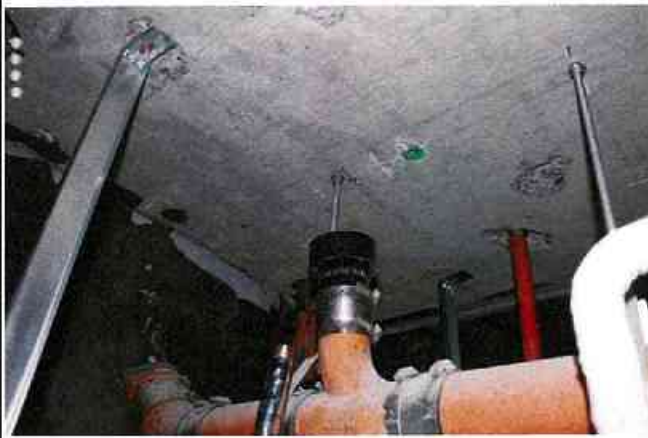
| 編號<br>11 | 說明<br>A6-2 區 B 棟 1 樓 B02-辦公室梁細微裂縫 長約 1.2*1.5m 寬約 0.1mm | 編號<br>12 | 說明<br>A6 2 區 B 棟 1 樓 B02-辦公室柱細微裂縫 長約 1.6*3m 寬約 0.1mm |

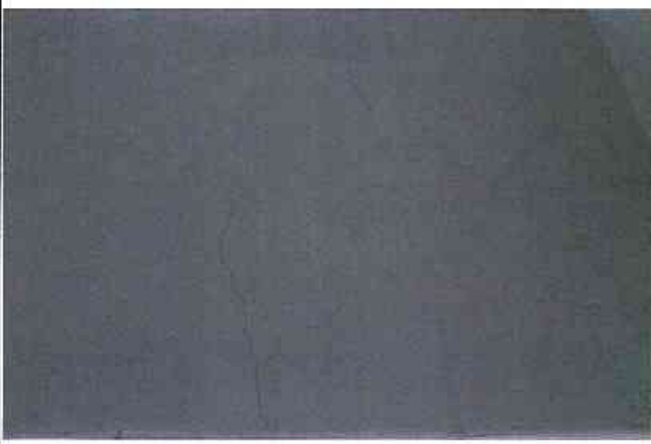
| 編號<br>15 | 說明<br>A6-2 區 B 棟 1 樓 B02-辦公室牆裂縫 長約 0.2m 寬約 0.1mm | 編號<br>16 | 說明<br>A6-2 區 B 棟 1 樓 B02 浴廁全景，目視無損壞 |

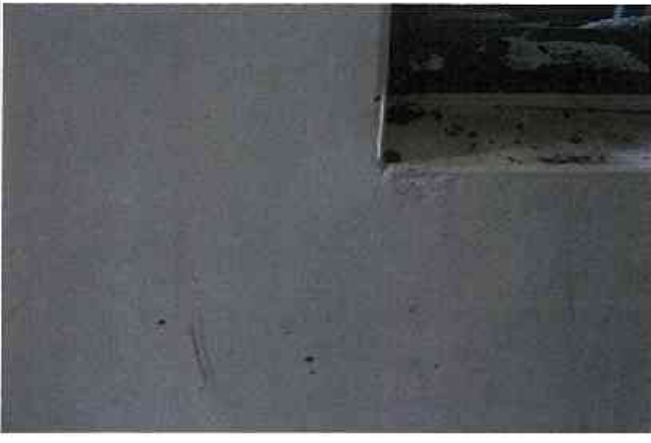
| 編號<br>17 | 說明<br>A6-2 區 B 棟 1 樓 B02-廚房頂版，目視無損壞 | 編號<br>18 | 說明<br>A6 2 區 B 棟 1 樓 B02-廚房全景，目視無損壞 |

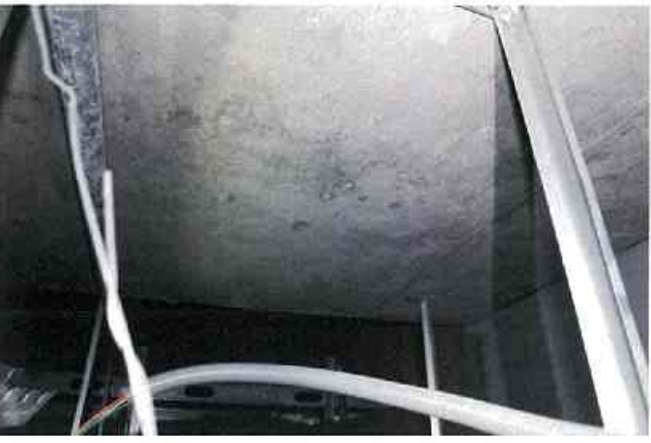
| 編號<br>19 | 說明<br>A6-2 區 B 棟 1 樓 B02-陽台頂版，目視<br>無損壞 | 編號<br>20 | 說明<br>A6-2 區 B 棟 1 樓 B02-辦公室梁細微裂<br>縫 長約 0.8*1.5m 寬約 0.1mm |

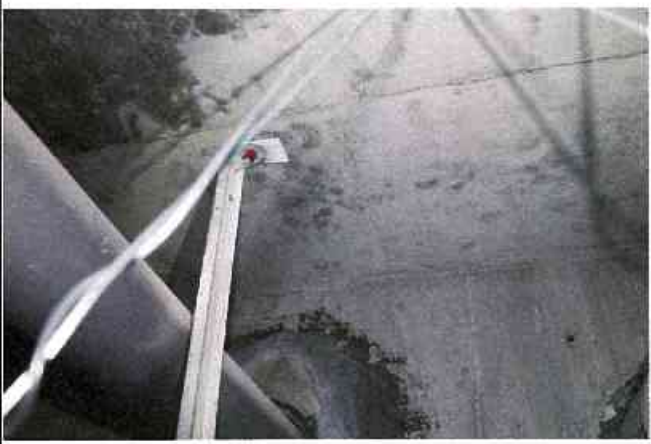
| 編號<br>21 | 說明<br>A6-2 區 B 棟 1 樓 B03-陽台頂版，目視<br>無損壞 | 編號<br>22 | 說明<br>A6-2 區 B 棟 1 樓 B03-辦公室頂版，目<br>視無損壞 |

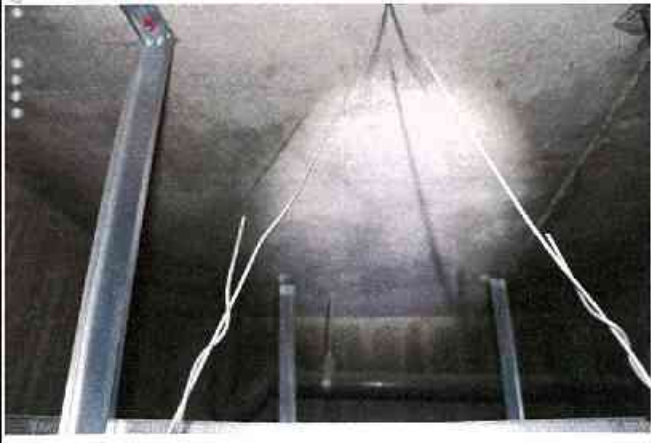
| 編號<br>23 | 說明<br>A6 2 區 B 棟 1 樓 B03-辦公室牆裂縫 長<br>約 2.2m 寬約 0.1mm | 編號<br>24 | 說明<br>A6-2 區 B 棟 1 樓 B03-辦公室梁裂縫 長<br>約 1.6m 寬約 0.1mm |

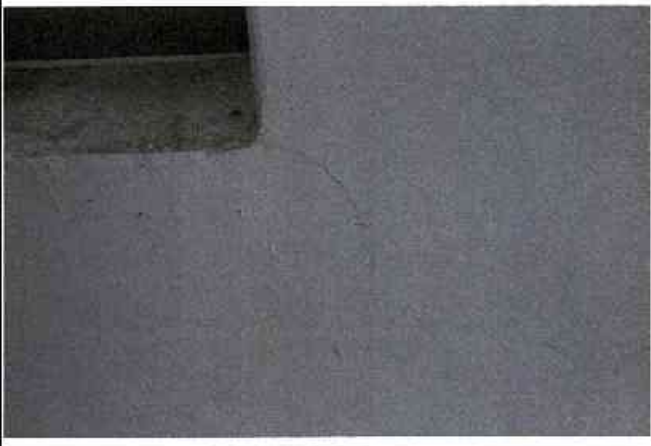
| 25 | A6-2區B棟1樓B03-辦公室牆裂縫 長約0.8m寬約0.1mm | 26 | A6-2區B棟1樓B03-浴廁頂版，目視無損壞 |

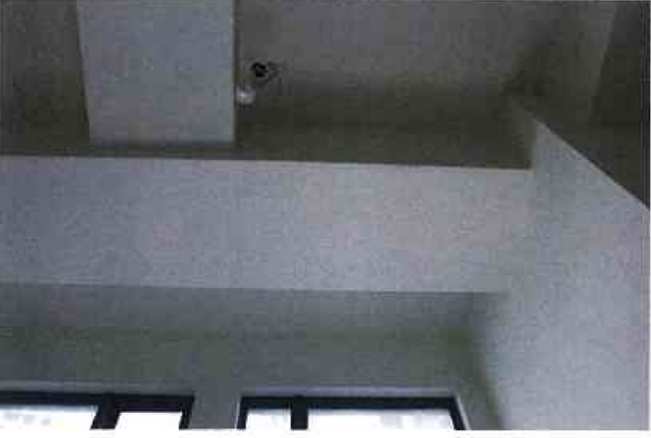
| 編號<br>31 | 說明<br>A6-2 區 B 棟 1 樓 B03-辦公室柱細微裂縫 長約 1.5*2m 寬約 0.1mm | 編號<br>32 | 說明<br>A6-2 區 B 棟 1 樓 B03-辦公室梁細微裂縫 長約 1.2*3m 寬約 0.1mm |

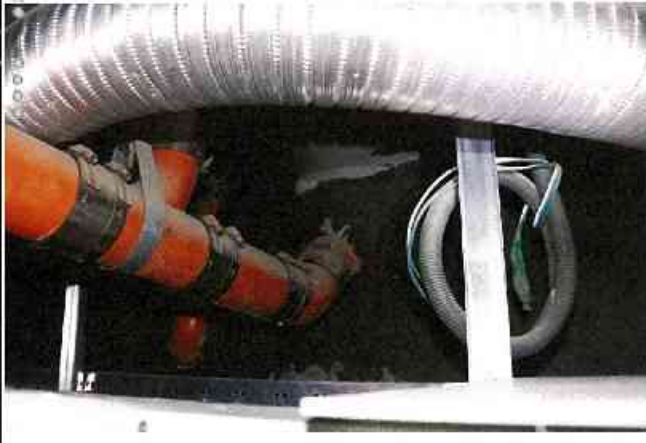
| 編號<br>35 | 說明<br>A6-2 區 B 棟 1 樓 B03-辦公室牆裂縫 長約 0.5m 寬約 0.1mm | 編號<br>36 | 說明<br>A6-2 區 B 棟 1 樓 B03-辦公室牆裂縫 長約 0.6m 寬約 0.1mm |

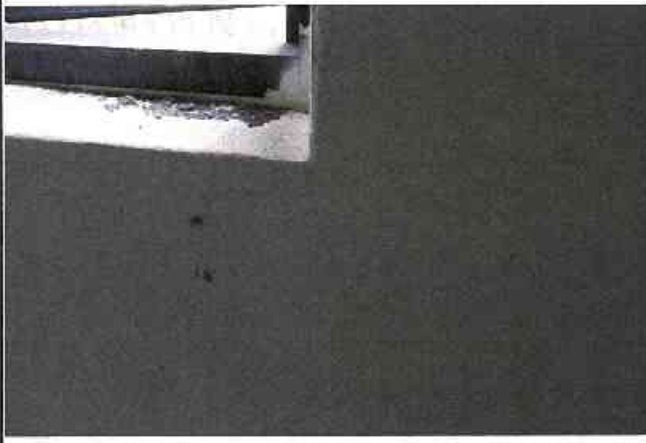
| 編號<br>37 | 說明<br>A6-2區B棟1樓B03-辦公室牆裂縫長約0.7m寬約0.1mm | 編號<br>38 | 說明<br>A6-2區B棟1樓B03-浴廁全景，目視無損壞 |

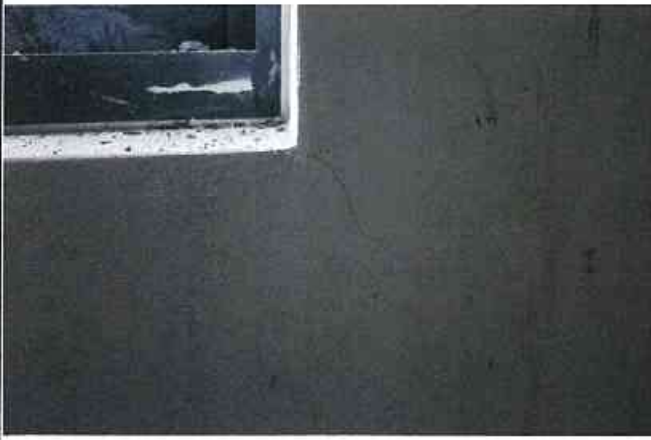
| 編號<br>39 | 說明<br>A6-2區B棟1樓B03-廚房頂版，目視無損壞 | 編號<br>40 | 說明<br>A6-2區B棟1樓B03-廚房全景，目視無損壞 |

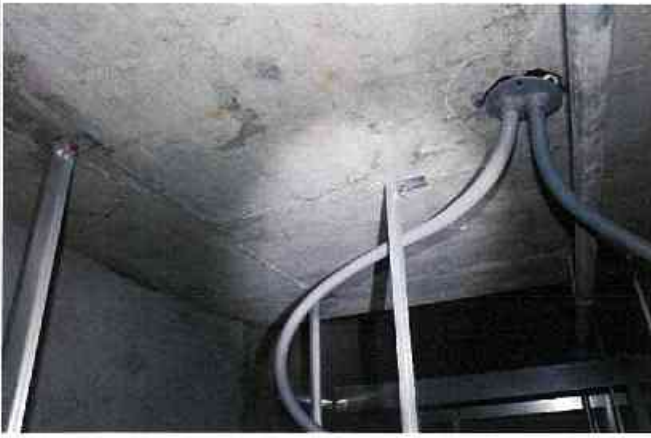
| 編號<br>41 | 說明<br>A6-2區B棟1樓B03-陽台頂版，目視無損壞 | 編號<br>42 | 說明<br>A6-2區B棟1樓公共空間梯廳全景，目視無損壞 |

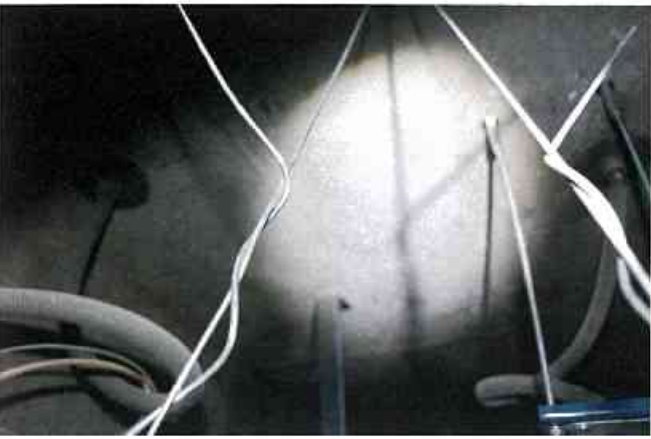
| 編號<br>43 | 說明<br>A6-2 區 B 棟 1 樓公共空間排煙室全景，目視無損壞 | 編號<br>44 | 說明<br>A6 2 區 B 棟 1 樓公共空間梯廳全景，目視無損壞 |

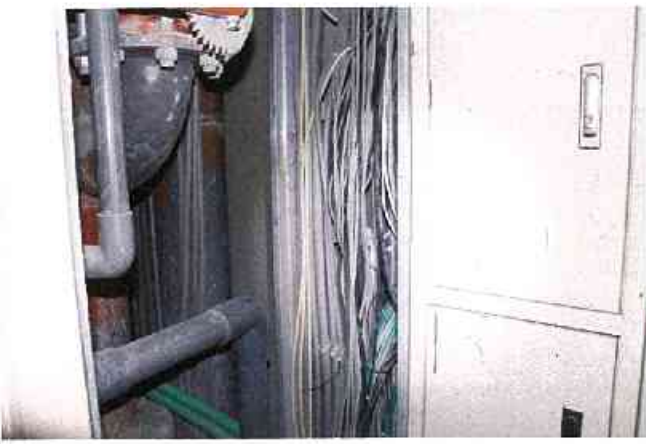
| 編號<br>45 | 說明<br>A6-2 區 B 棟 1 樓公共空間梯廳，目視無損壞 | 編號<br>46 | 說明<br>A6-2 區 B 棟 1 樓 B16-店鋪牆裂縫 長約 2m 寬約 0.1mm |

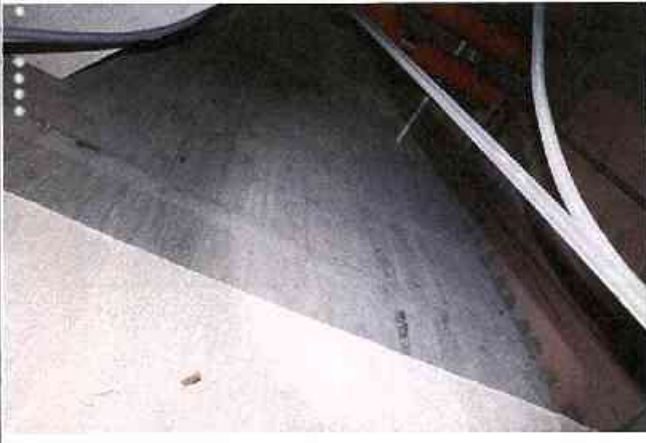
| 編號<br>47 | 說明<br>A6-2 區 B 棟 1 樓 B16-店鋪頂版，目視無損壞 | 編號<br>48 | 說明<br>A6-2 區 B 棟 1 樓 B16 陽台頂版，目視無損壞 |

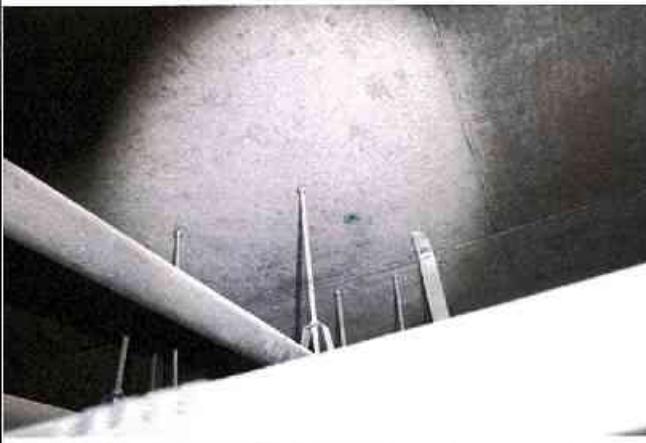
| 編號<br>49 | 說明<br>A6-2區B棟1樓B16-店鋪頂版，目視<br>無損壞 | 編號<br>50 | 說明<br>A6-2區B棟1樓B16-浴廁頂版，目視<br>無損壞 |

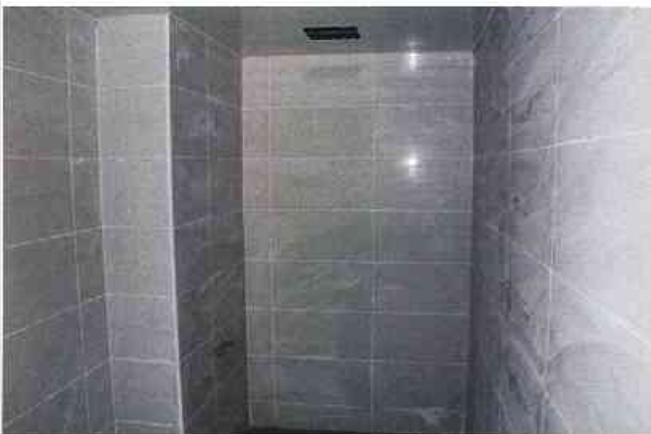
| 編號<br>51 | 說明<br>A6-2區B棟1樓B16-浴廁全景，目視<br>無損壞 | 編號<br>52 | 說明<br>A6-2區B棟1樓B16-店鋪牆裂縫 長約<br>5m 寬約 0.1mm |

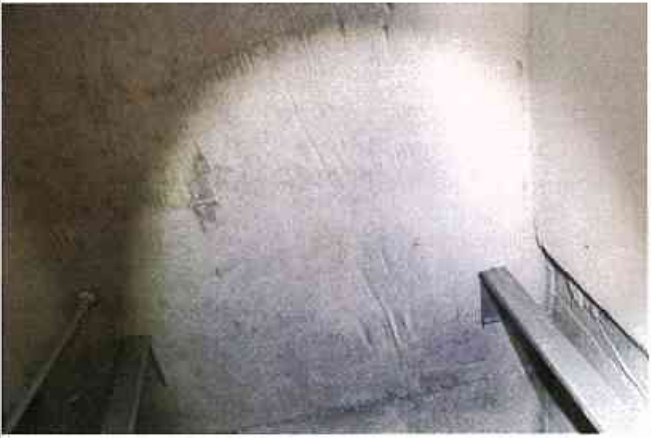
| 編號<br>55 | 說明<br>A6-2區B棟1樓B15-店鋪頂版，目視<br>無損壞 | 編號<br>56 | 說明<br>A6-2區B棟1樓B15-店鋪牆細微裂縫<br>長約2*2m寬約0.1mm |

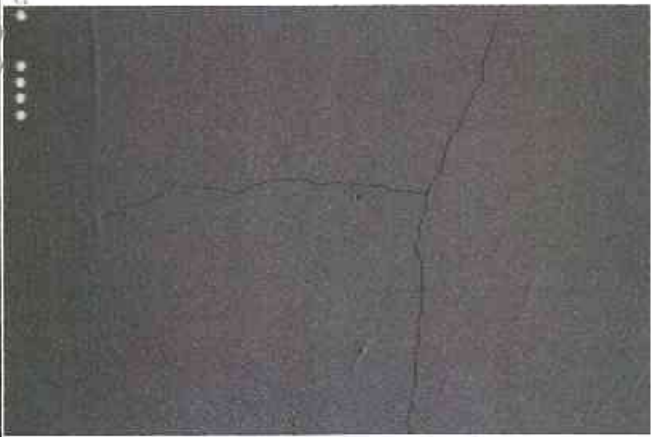
| 編號<br>57 | 說明<br>A6-2區B棟1樓B15-店鋪梁細微裂縫<br>長約0.8*2m寬約0.1mm | 編號<br>58 | 說明<br>A6-2區B棟1樓B15-店鋪梁裂縫 長約<br>0.5m寬約0.1mm |

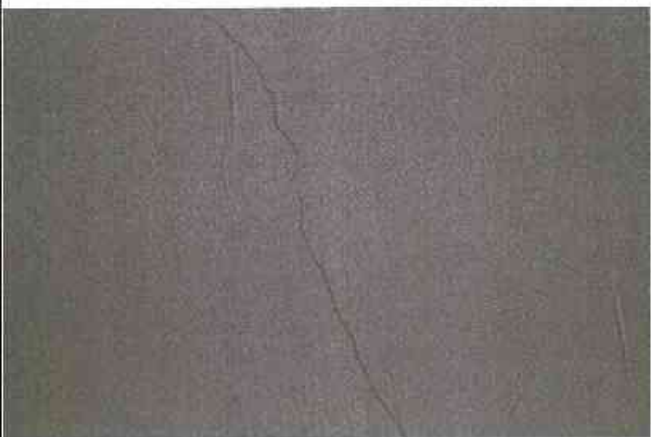
| 編號<br>59 | 說明<br>A6-2區B棟1樓B15 店鋪牆裂縫 長約<br>3m寬約0.1mm | 編號<br>60 | 說明<br>A6-2區B棟1樓B15-浴廁頂版，目視<br>無損壞 |

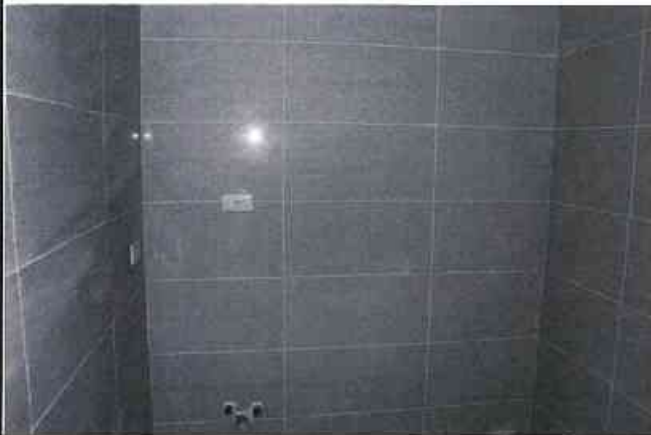
| 編號<br>61 | 說明<br>A6-2 區 B 棟 1 樓 B15-浴廁全景，目視<br>無損壞 | 編號<br>62 | 說明<br>A6-2 區 B 棟 1 樓 B15-陽台頂版，目視<br>無損壞 |

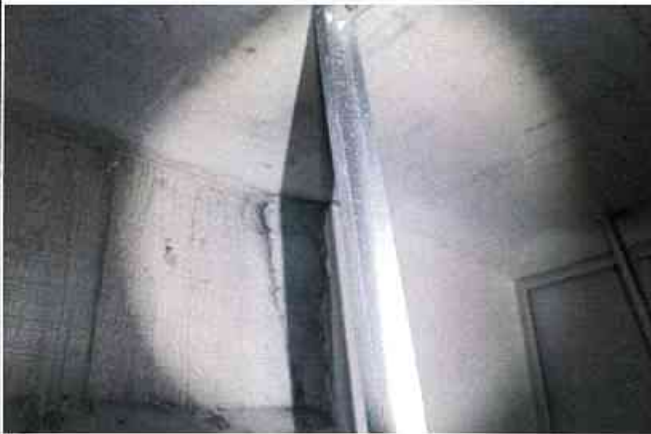
| 編號<br>63 | 說明<br>A6-2 區 B 棟 1 樓 B15-店鋪頂版，目視<br>無損壞 | 編號<br>64 | 說明<br>A6-2 區 B 棟 1 樓 B15-店鋪牆裂縫 長約<br>6.5m 寬約 0.1mm |

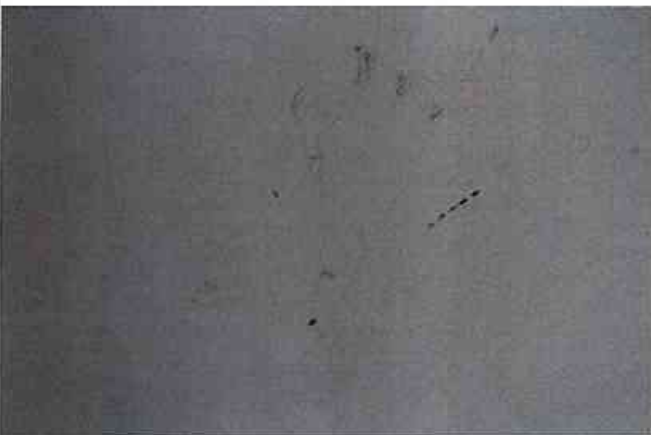
| 編號<br>65 | 說明<br>A6-2 區 B 棟 1 樓 B15-店鋪柱細微裂縫<br>長約 2*2m 寬約 0.1mm | 編號<br>66 | 說明<br>A6-2 區 B 棟 1 樓 B15-店鋪牆裂縫 長約<br>5m 寬約 0.1mm |

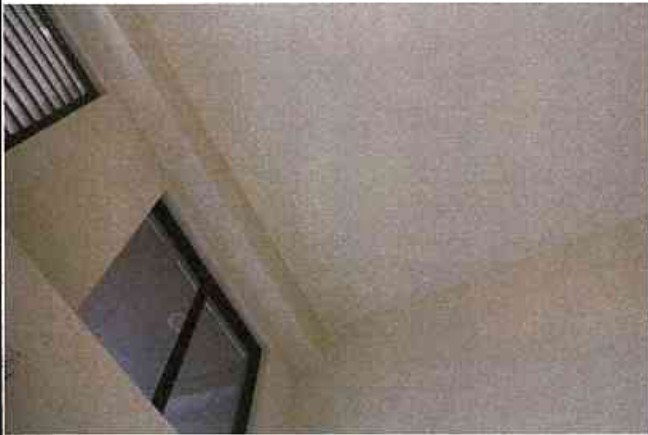
| 編號<br>67 | 說明<br>A6-2區B棟1樓B15店鋪全景，目視<br>無損壞長約4m寬約0.3mm | 編號<br>68 | 說明<br>A6-2區B棟1樓B13-店鋪全景，目視<br>無損壞 |

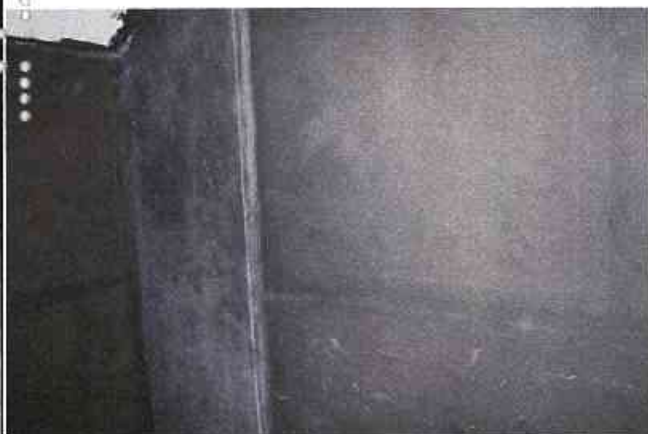
| 編號<br>69 | 說明<br>A6-2區B棟1樓B13-浴廁全景，目視<br>無損壞 | 編號<br>70 | 說明<br>A6-2區B棟1樓B13-店鋪牆裂縫 長約<br>11m寬約0.1mm |

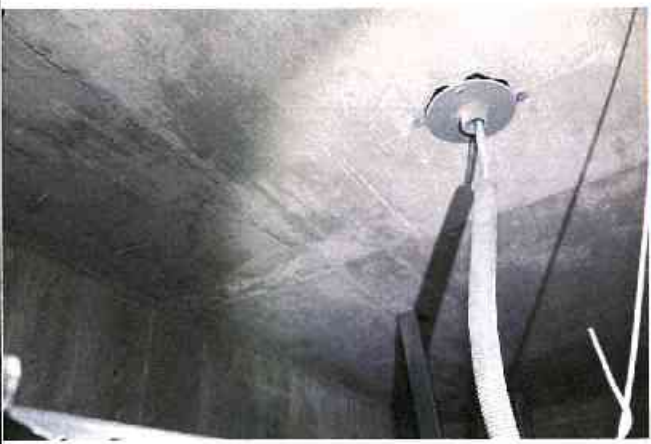
| 編號<br>79 | 說明<br>A6-2 區 B 棟 1 樓 B11-陽台頂版，目視<br>無損壞 | 編號<br>80 | 說明<br>A6-2 區 B 棟 1 樓 B11 店鋪頂版，目視<br>無損壞 |

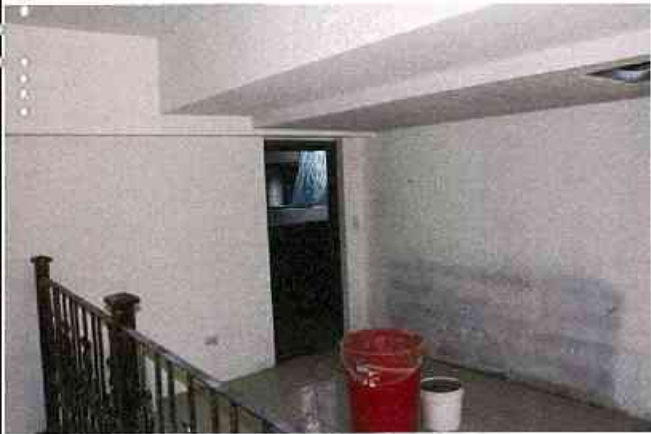
| 編號<br>81 | 說明<br>A6-2 區 B 棟 1 樓 B11-店鋪全景，目視<br>無損壞 | 編號<br>82 | 說明<br>A6 2 區 B 棟 1 樓 B11-店鋪牆細微裂縫<br>長約 1.5*4m 寬約 0.1mm |

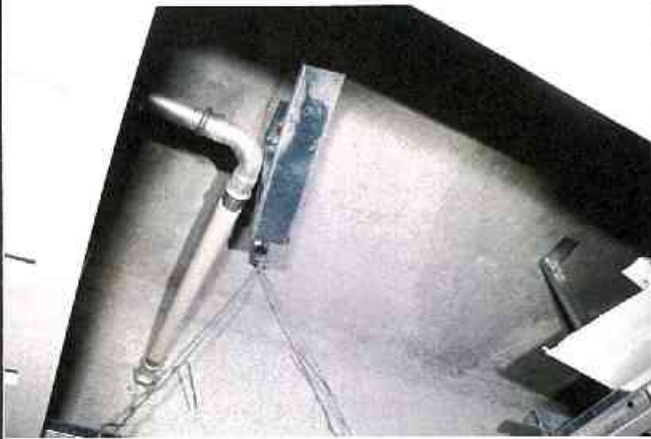
| 編號<br>83 | 說明<br>A6 2 區 B 棟 1 樓 B11-陽台頂版，目視<br>無損壞 | 編號<br>84 | 說明<br>A6-2 區 B 棟 1 樓 B11-浴廁頂版，目視<br>無損壞 |

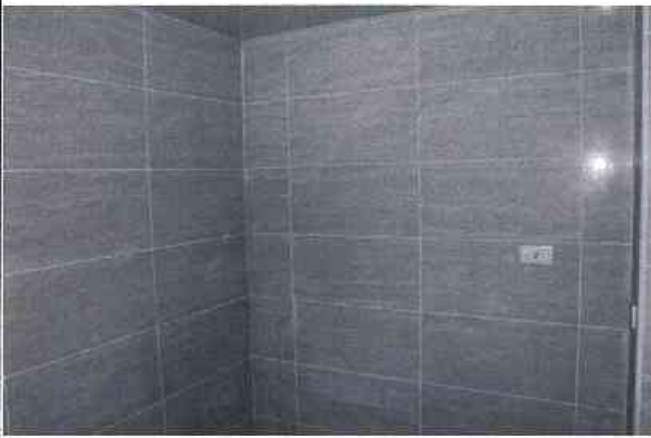
| 編號<br>85 | 說明<br>A6-2 區 B 棟 1 樓 B11-浴廁全景，目視<br>無損壞 | 編號<br>86 | 說明<br>A6-2 區 B 棟 1 樓 B11-店鋪牆裂縫 長約<br>5m 寬約 0.1mm |

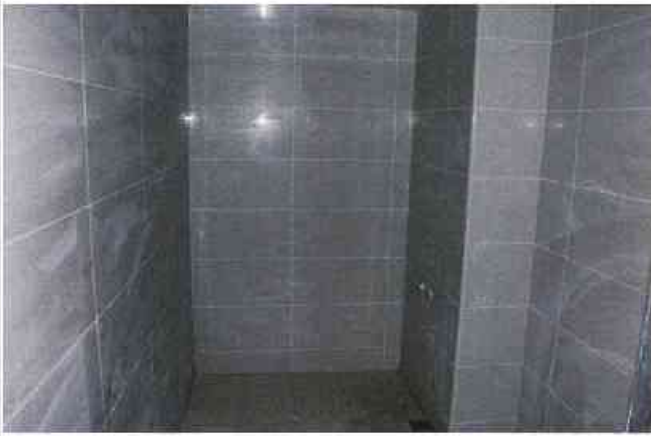
| 編號<br>87 | 說明<br>A6-2 區 B 棟 1 樓 B10-浴廁全景，目視<br>無損壞 | 編號<br>88 | 說明<br>A6-2 區 B 棟 1 樓 B10-店鋪牆裂縫 長約<br>2m 寬約 0.2mm |

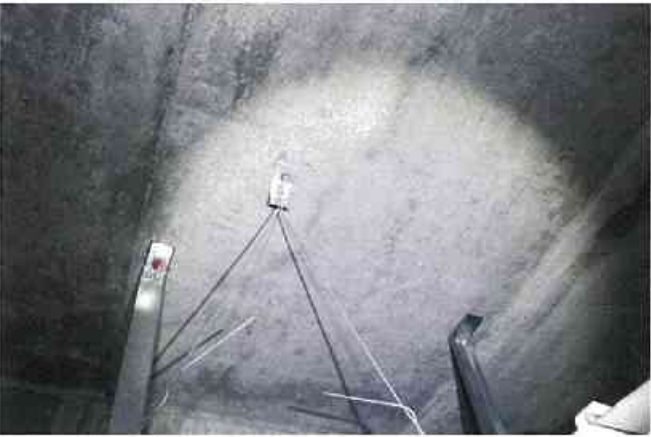
| 編號<br>89 | 說明<br>A6-2 區 B 棟 1 樓 B10-陽台頂版，目視<br>無損壞 | 編號<br>90 | 說明<br>A6-2 區 B 棟 1 樓 B10-浴廁頂版，目視<br>無損壞 |

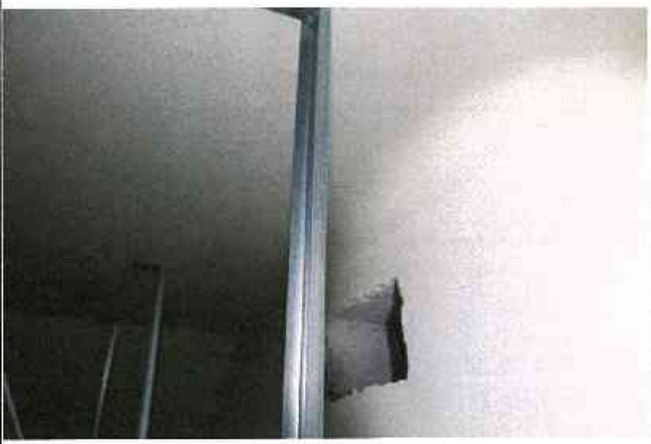
| 編號<br>91 | 說明<br>A6-2 區 B 棟 1 樓 B10-店鋪頂版，目視<br>無損壞 | 編號<br>92 | 說明<br>A6-2 區 B 棟 1 樓 B10 店鋪牆裂縫 長約<br>0.3m 寬約 0.1mm |

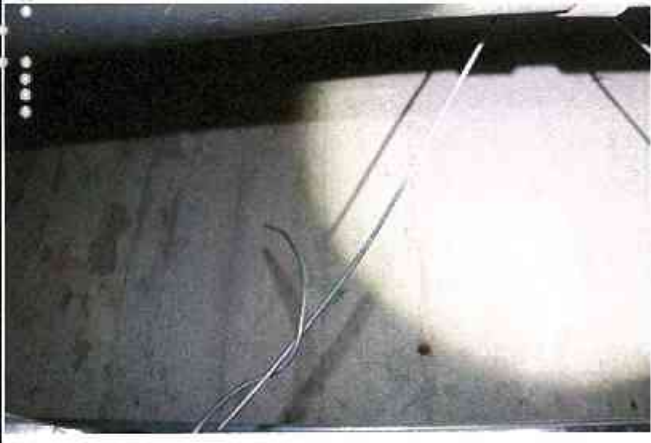
| 編號<br>93 | 說明<br>A6-2 區 B 棟 1 樓 B10-陽台頂版，目視<br>無損壞 | 編號<br>94 | 說明<br>A6-2 區 B 棟 1 樓 B10-店鋪牆裂縫 長約<br>5.5m 寬約 0.1mm |
