# 臺中市結構工程技師公會

## 板橋區浮洲合宜住宅結構安全鑑定案

### A6 東區鑑定報告書

## 附件二十七：A6 東區 D 棟裂損現況調查報告

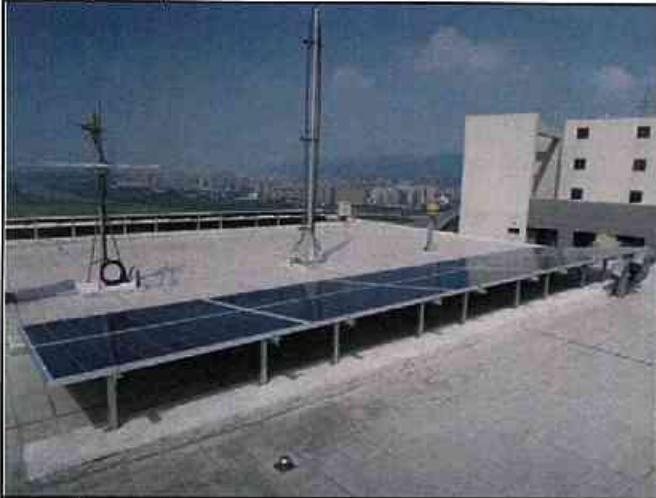
| 編號 | 說明 | 編號 | 說明 |
|---|---|---|---|
| 1 | A6 區 D 棟屋頂現況，目視無損壞 | 2 | A6 區 D 棟屋頂現況，目視無損壞 |

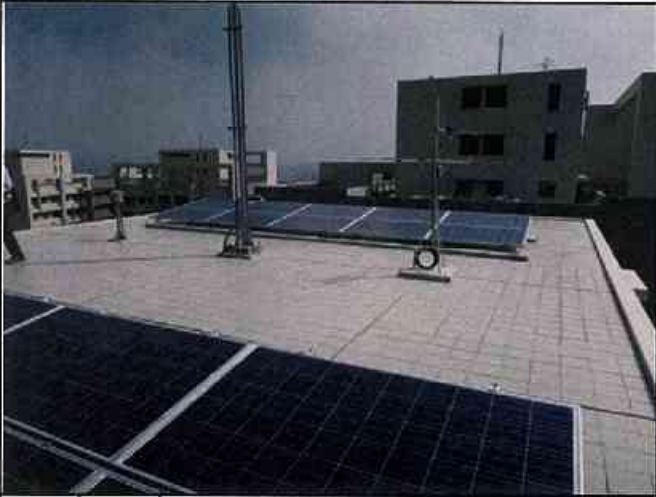
| 編號 | 說明 | 編號 | 說明 |
|---|---|---|---|
| 3 | A6 區 D 棟屋頂現況，目視無損壞 | 4 | A6 區 D 棟屋頂三層電梯機房現況，目視無損壞 |

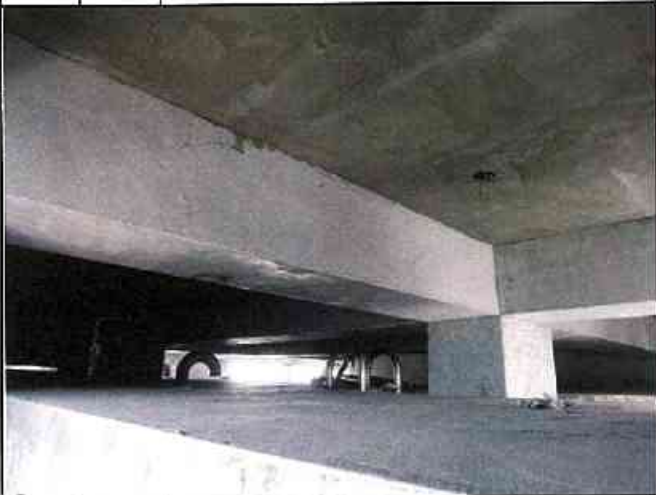
| 編號<br>7 | 說明<br>A6 區 D 棟屋頂三層水箱間現況，目視<br>無損壞 | 編號<br>8 | 說明<br>A6 區 D 棟屋頂三層電梯機房現況，目<br>視無損壞 |

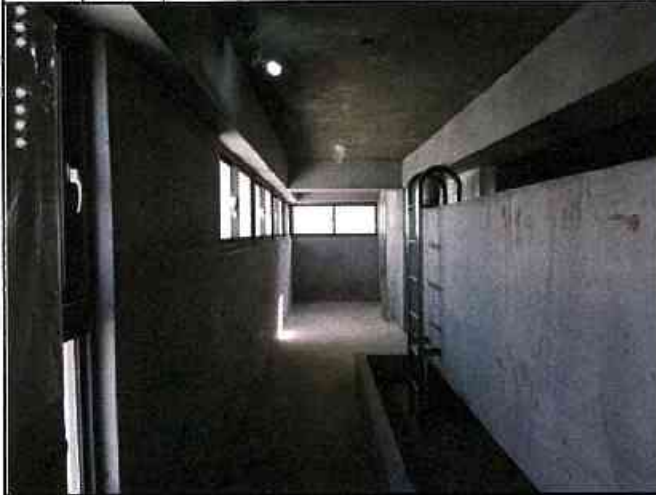
| 編號<br>9 | 說明<br>A6 區 D 棟屋頂三層水箱間現況，目視<br>無損壞 | 編號<br>10 | 說明<br>A6 區 D 棟屋頂三層梯間，梁裂縫寬<br>0.2mm 長 1.2m。 |

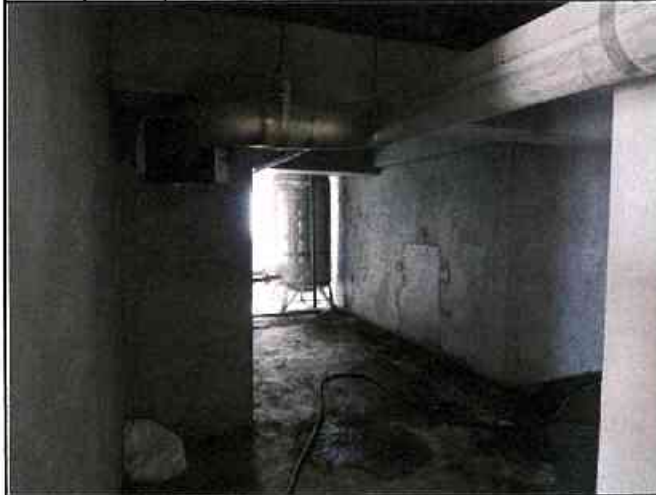
| 編號<br>11 | 說明<br>A6 區 D 棟屋頂二層機房現況，目視無<br>損壞 | 編號<br>12 | 說明<br>A6 區 D 棟屋頂二層機房現況，目視無<br>損壞 |

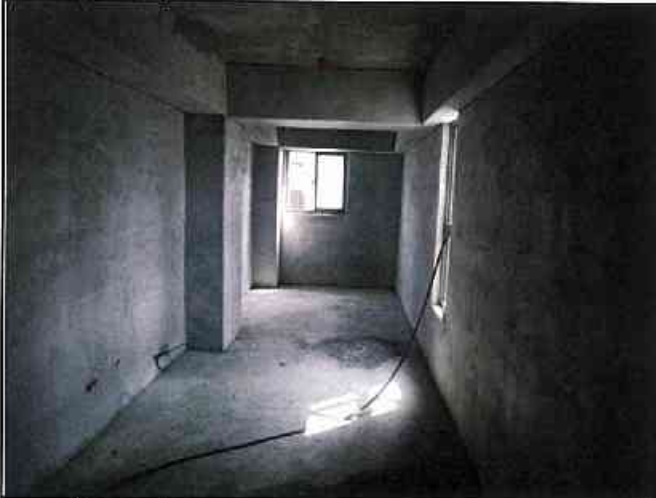
| 編號<br>13 | 說明 | A6 區 D 棟屋頂二層機房現況，目視無損壞 | 編號<br>14 | 說明 | A6 區 D 棟屋頂二層水錶室現況，目視無損壞 |

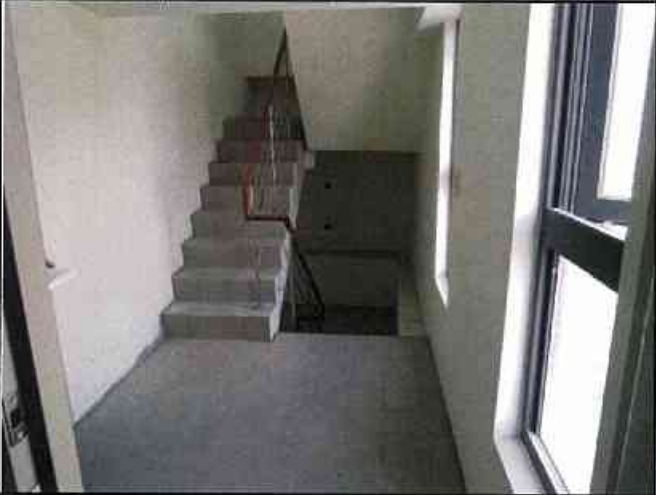
| 編號<br>15 | 說明 | A6 區 D 棟屋頂二層梯間現況，目視無損壞 | 編號<br>16 | 說明 | A6 區 D 棟屋頂一層梯間，牆裂縫寬 0.1mm 長 2.0m。 |

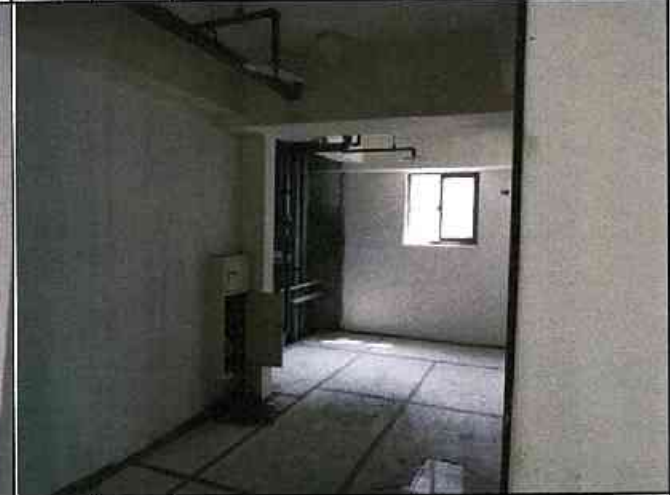
| 標的物位址 <b>新北市板橋區浮洲合宜住宅A6區D棟RF</b> | | | | | | | | | | | | | | |
|---|---|---|---|---|---|---|---|---|---|---|---|---|---|--|
| 21 | <input type="checkbox"/> | <input type="checkbox"/> | <input type="checkbox"/> | <input checked="" type="checkbox"/> | <input type="checkbox"/> | <input type="checkbox"/> | | | 8 | 0.15 | 1 | 屋頂一層室內牆裂縫 | | |

| | | 編號<br>21 | 說明<br>A6區D棟屋頂一層室內，牆裂縫寬<br>0.15mm長8.0m。 |

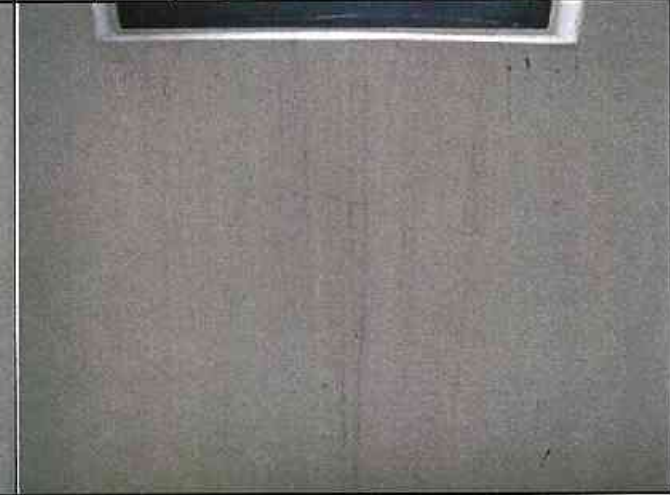
| 標的物位址 <b>新北市板橋區浮洲合宜住宅A6區D棟RF</b> | | | | | | | | | | | | | | |
|---|---|---|---|---|---|---|---|---|---|---|---|---|---|--|
| 22 | <input type="checkbox"/> | <input type="checkbox"/> | <input type="checkbox"/> | <input checked="" type="checkbox"/> | <input type="checkbox"/> | <input type="checkbox"/> | | | 細微裂縫，面積1x1.5m | | | | | |

| | | 編號<br>22 | 說明<br>A6區D棟屋頂一層室內，牆細微裂縫<br>面積1x1.5m。 |

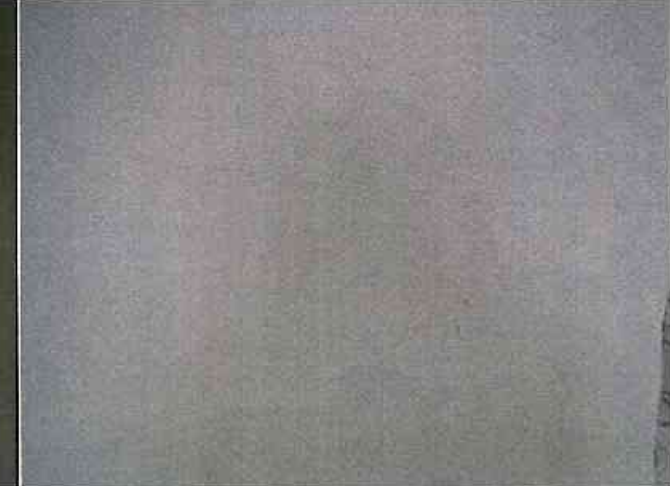
| 標的物位址 <b>新北市板橋區浮洲合宜住宅A6區D棟RF</b> | | | | | | | | | | | | | | |
|---|---|---|---|---|---|---|---|---|---|---|---|---|---|--|
| 24 | <input type="checkbox"/> | <input type="checkbox"/> | <input type="checkbox"/> | <input checked="" type="checkbox"/> | <input type="checkbox"/> | <input type="checkbox"/> | | | 3 | 0.1 | 1 | 屋頂一層室內牆裂縫 | | |

| | | 編號<br>24 | 說明<br>A6區D棟屋頂一層室內，牆裂縫寬<br>0.1mm長3.0m。 |

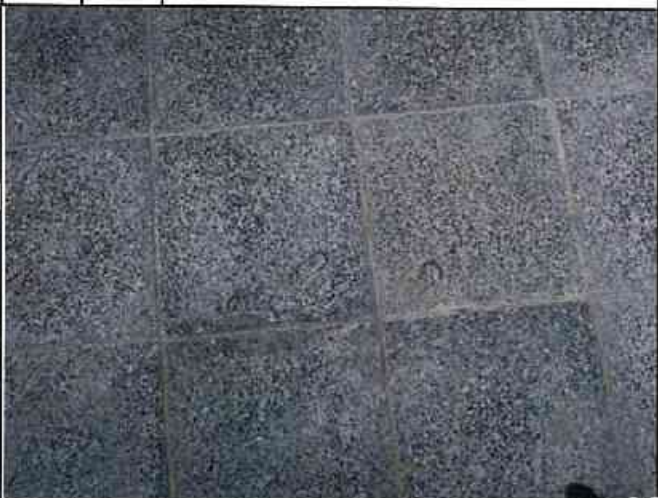
| 編號 | 說明 | 編號 | 說明 |
|---|---|---|---|
| 25 | A6區D棟屋頂一層室外露台現況，目視無損壞 | 26 | A6區D棟屋頂一層室外露台，地磚裂損3塊 |

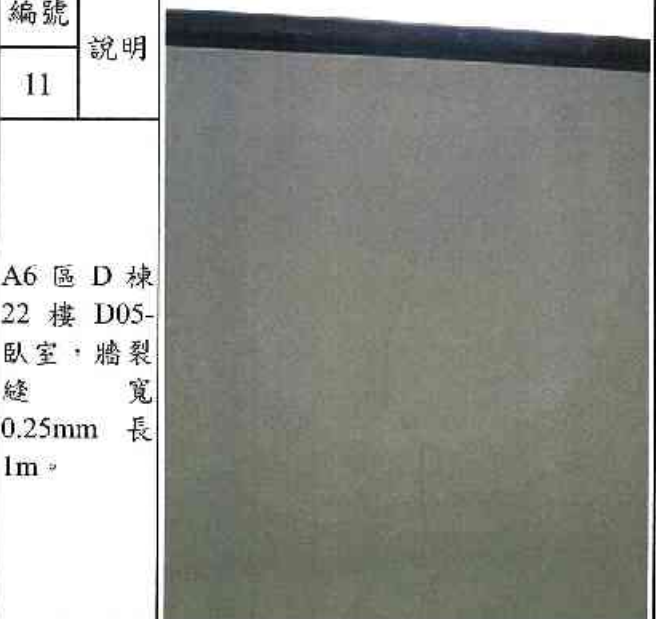
| 標的物位址 | | 新北市板橋區浮洲合宜住宅A6區D棟22F | | | | | | | | | |
|---|---|---|---|---|---|---|---|---|---|---|---|
| 11 | <input type="checkbox"/> | <input type="checkbox"/> | <input type="checkbox"/> | <input checked="" type="checkbox"/> | <input type="checkbox"/> | <input type="checkbox"/> | | 1 | 0.25 | | D05-臥室，牆裂縫 |

| 編號<br>11 | 說明<br>A6區D棟22樓D05-臥室，牆裂縫寬0.25mm長1m。 | 編號<br>12 | 說明<br>A6區D棟22樓D05-廁所現況，目視無損壞。 |

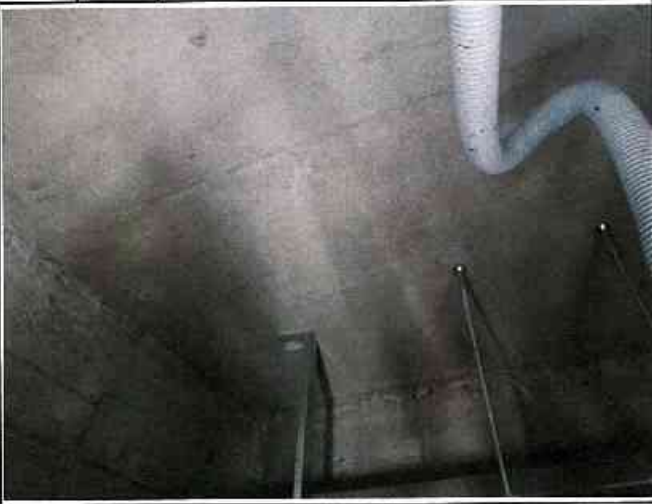
| 編號<br>25 | 說明 | | 編號<br>26 | 說明 | A6 區 D 棟 22 樓 D01-陽台頂版現況，目視無損壞。 | |

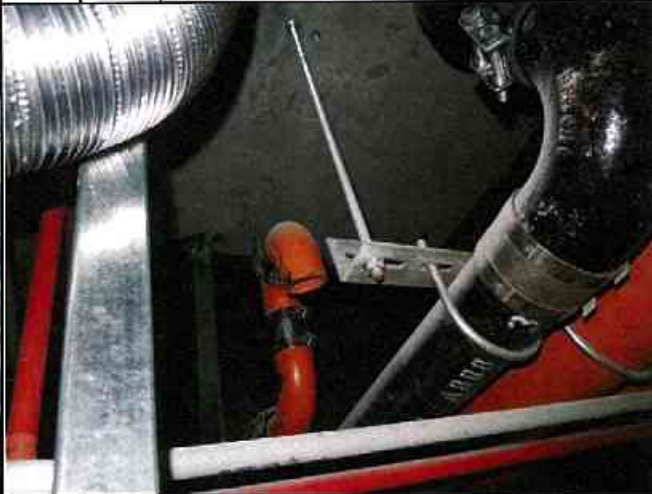
| 編號<br>27 | 說明 | A6 區 D 棟 22 樓 D01-廚房頂版現況，目視無損壞。 | 編號<br>28 | 說明 | A6 區 D 棟 22 樓 D01-廁所頂版現況，目視無損壞。 | |

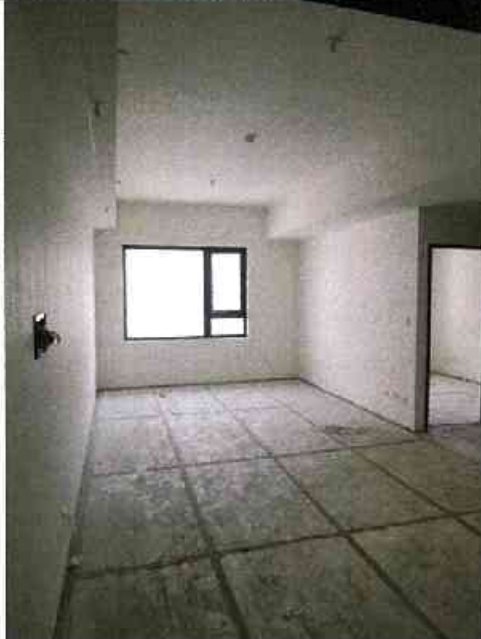
| 編號<br>29 | 說明 | A6 區 D 棟 22 樓 D02-客廳現況，目視無損壞。 | 編號<br>30 | 說明 | A6 區 D 棟 22 樓 D02-臥室現況，目視無損壞。 | |

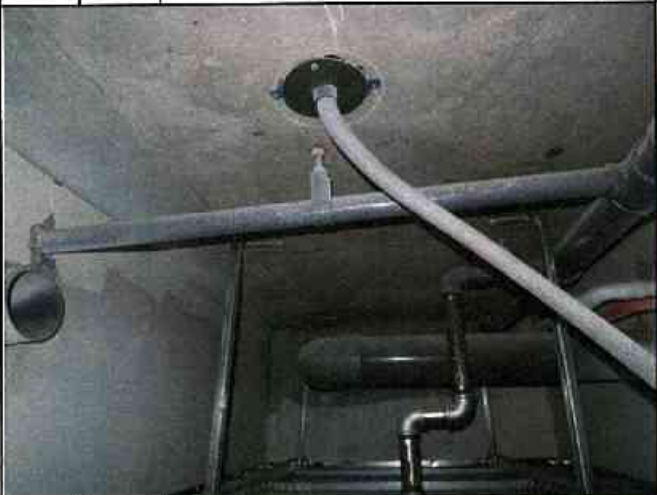
| 編號<br>37 | 說明<br>A6區D棟22樓D02-走道頂版現況，<br>目視無損壞。 | 編號<br>38 | 說明<br>公共空間(1)-梯廳現況。 |

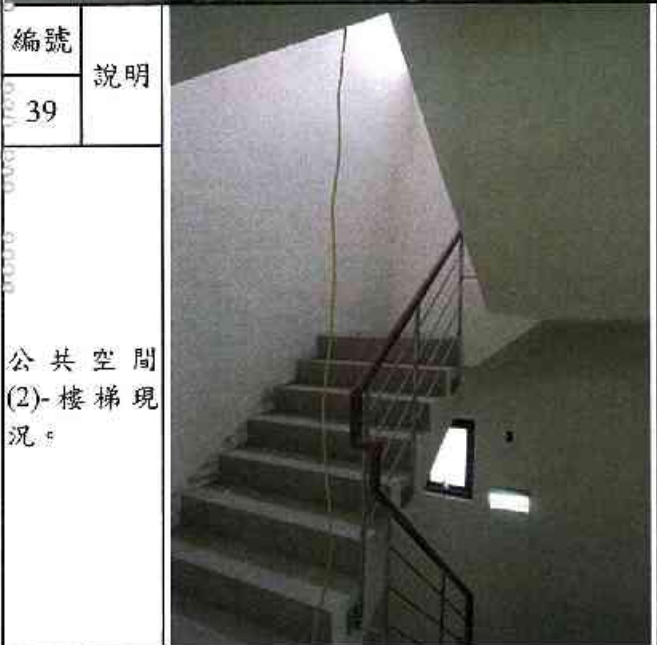
| 編號<br>39 | 說明<br>公共空間(2)-樓梯現況。 | 編號<br>40 | 說明<br>公共空間(3)-樓梯現況。 |

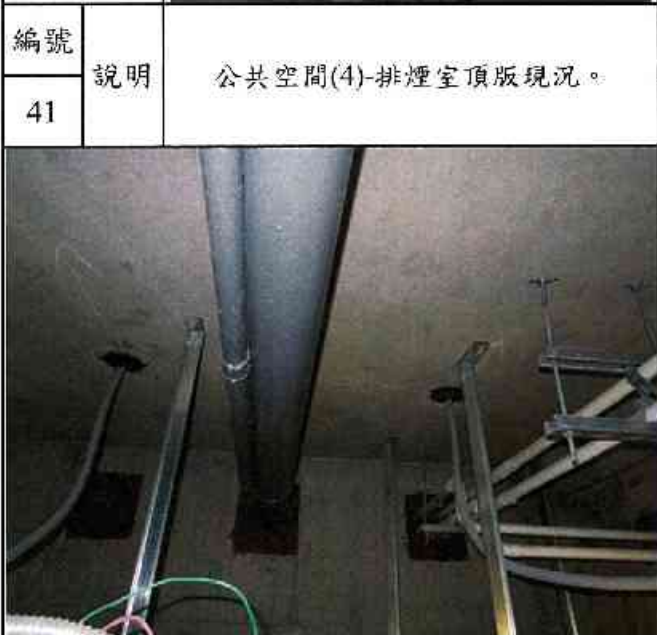
| 編號<br>41 | 說明<br>公共空間(4)-排煙室頂版現況。 | 編號<br>42 | 說明<br>公共空間(5)-排煙室現況。 |

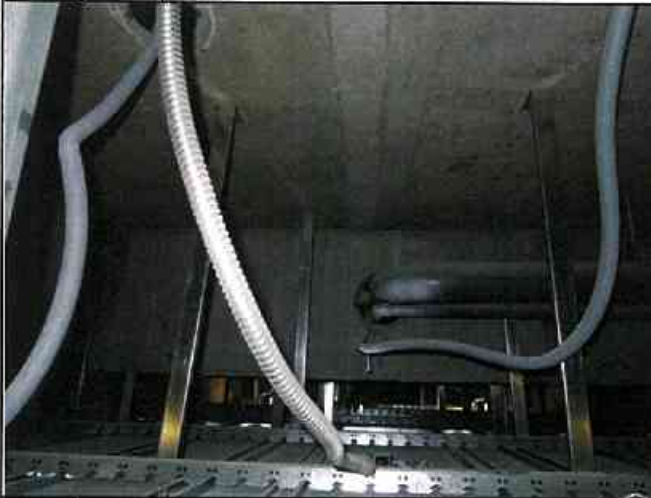
| 43 | 公共空間(6)-排煙室頂版現況。 | 44 | 公共空間(7)-梯廳頂版現況。 |

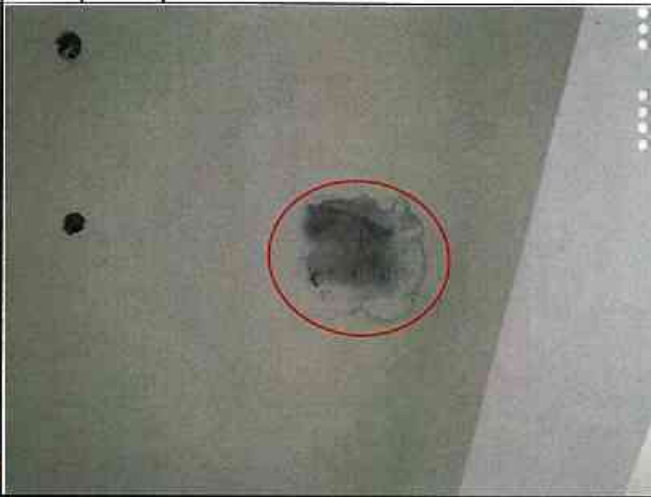
| 45 | 公共空間(8)-梯廳頂版現況。 | 46 | 公共空間(9)-樓梯頂版修復不全。 |

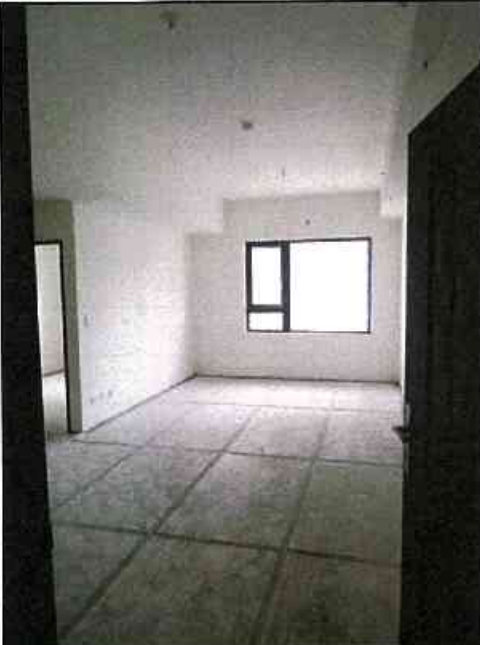
| A6區D棟<br>21樓D01-<br>客廳現況，<br>目視無損<br>壞。 | | | A6區D棟<br>21樓D01-<br>臥室，牆裂<br>縫寬0.1mm<br>長2m。 | | |

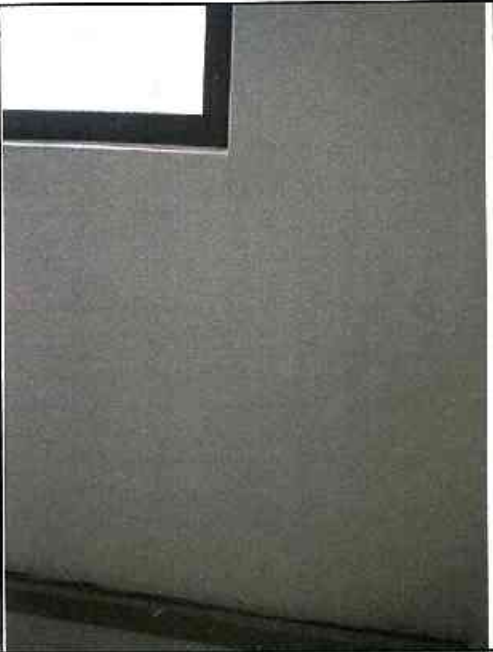
| 標的物位址 <b>新北市板橋區浮洲合宜住宅A6區D棟21F</b> | | | | | | | | | | | | | |
|---|---|---|---|---|---|---|---|---|---|---|---|---|--|
| 2 | <input type="checkbox"/> | <input type="checkbox"/> | <input type="checkbox"/> | <input checked="" type="checkbox"/> | <input type="checkbox"/> | <input type="checkbox"/> | | | 2 | 0.1 | 1 | D01-臥室，牆裂縫 | |

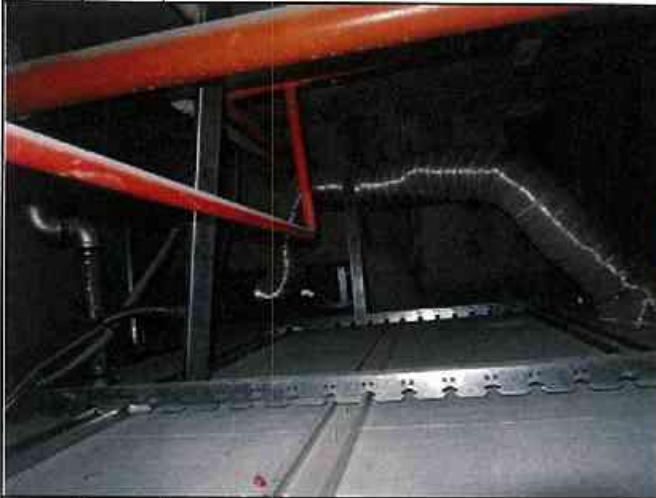
| 編號<br>7 | 說明<br>A6區D棟21樓D01-廚房梁底混凝土<br>打除未修補。 | 編號<br>8 | 說明<br>A6區D棟21樓D01-廁所頂版現況，<br>目視無損壞。 |

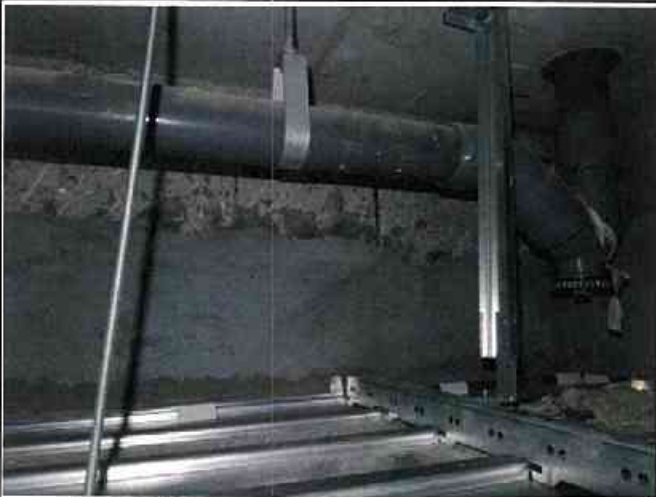
| 編號<br>9 | 說明<br>A6區D棟21樓D01-陽台頂版倒垂牆<br>混凝土打除未修補，鋼筋裸露。 | 編號<br>10 | 說明<br>A6區D棟<br>21樓D02-<br>客廳現況，<br>目視無損<br>壞。 |

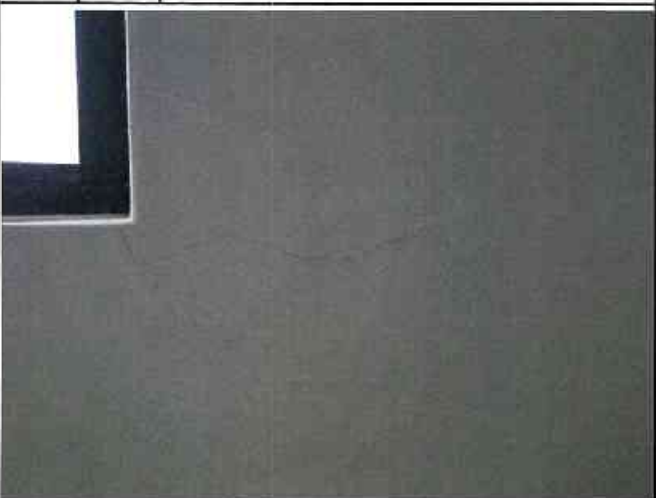
| 標的物位址 <b>新北市板橋區浮洲合宜住宅A6區D棟21F</b> | | | | | | | | | | | | | |
|---|---|---|---|---|---|---|---|---|---|---|---|---|--|
| 11 | <input type="checkbox"/> | <input type="checkbox"/> | <input type="checkbox"/> | <input checked="" type="checkbox"/> | <input type="checkbox"/> | <input type="checkbox"/> | | | 1 | 0.1 | 1 | D02-臥室，牆裂縫 | |

| 編號<br>11 | 說明<br>A6區D棟21樓D02-臥室，牆裂縫寬<br>0.1mm長1.0m。 | 編號<br>12 | 說明<br>A6區D棟<br>21樓D02-<br>廁所現況，<br>目視無損<br>壞。 |

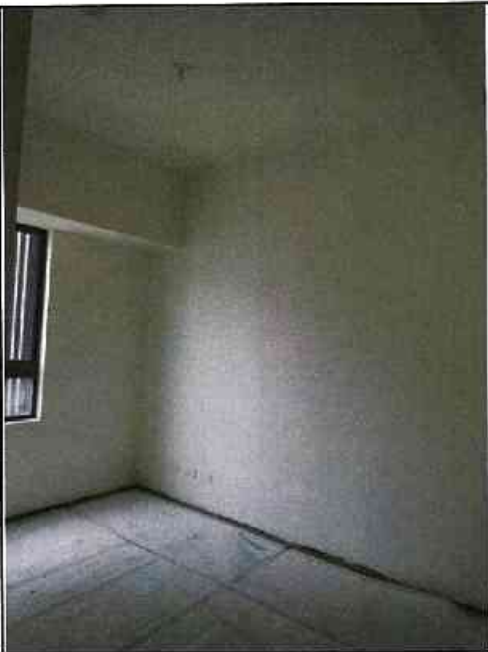
| 標的物位址 <b>新北市板橋區浮洲合宜住宅A6區D棟21F</b> | | | | | | | | | | | | | |
|---|---|---|---|---|---|---|---|---|---|---|---|---|--|
| 13 | <input type="checkbox"/> | <input type="checkbox"/> | <input type="checkbox"/> | <input checked="" type="checkbox"/> | <input type="checkbox"/> | <input type="checkbox"/> | | | 1 | 0.1 | 1 | D02-主臥室，牆裂縫 | |

| 編號<br>13 | 說明<br>A6區D棟21樓D02-主臥室，牆裂縫<br>寬0.1mm長1.0m。 | 編號<br>14 | 說明 | |

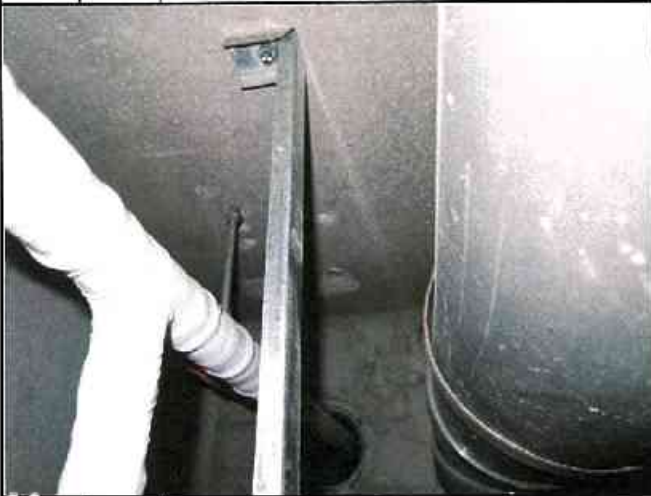
| 編號<br>25 | 說明 | A6區D棟21樓D03-陽台頂版，混凝土打除未修復。 | 編號<br>26 | 說明 | A6區D棟21樓D03-廚房頂版現況，目視無損壞。 |

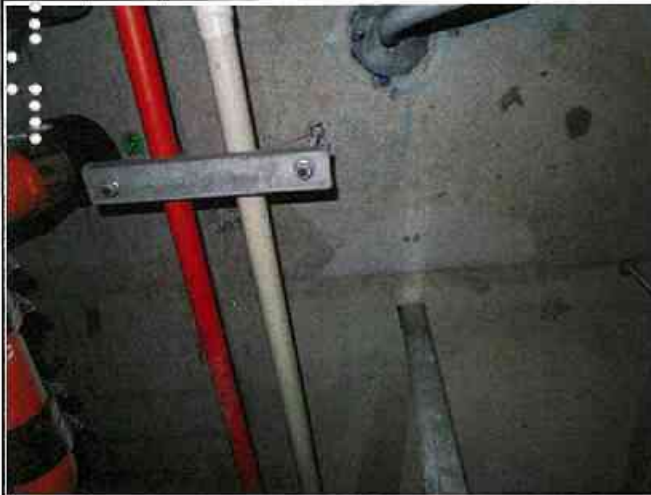
| 編號<br>27 | 說明 | A6區D棟21樓D03-廁所頂版現況，目視無損壞。 | 編號<br>28 | 說明 | A6區D棟21樓D05-客廳現況，目視無損壞。 |

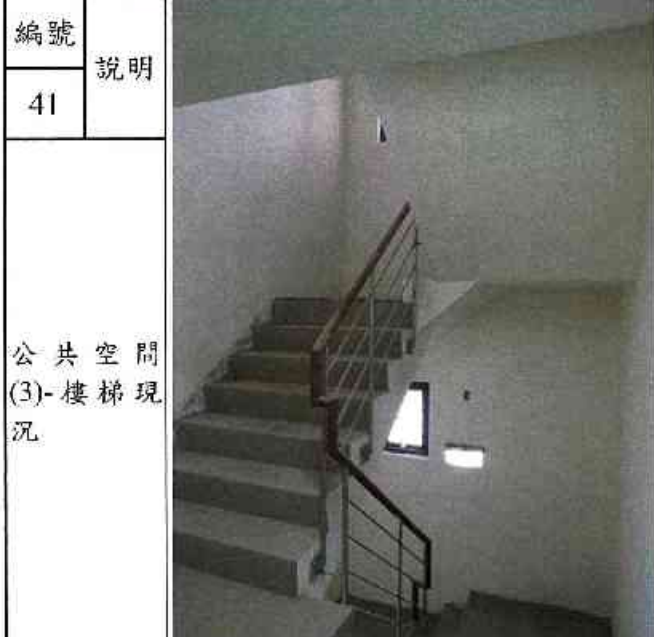
| 43 | | | 44 | | |

| 編號 | 說明 | 公共空間(5)-排煙室梁底混凝土打除鋼筋裸露 | 編號 | 說明 | 公共空間(6)-排煙室梁底混凝土打除 |

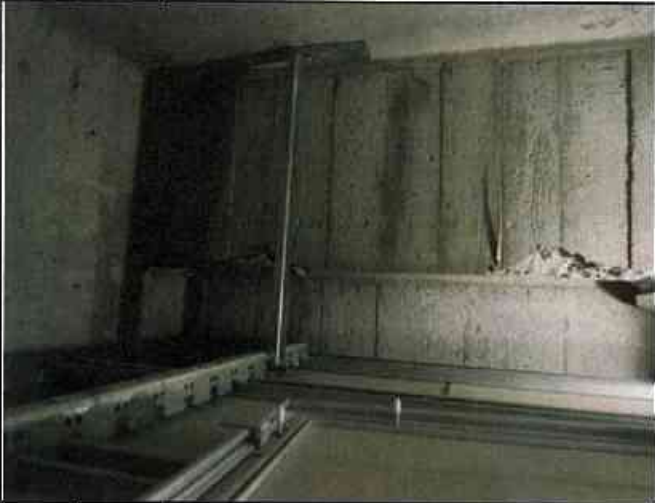
| 45 | | | 46 | | |

| 編號 | 說明 | 公共空間(7)-排煙室梁側混凝土打除 | 編號 | 說明 | 公共空間(8)-梯廳牆混凝土保護層打除，鋼筋裸露 |

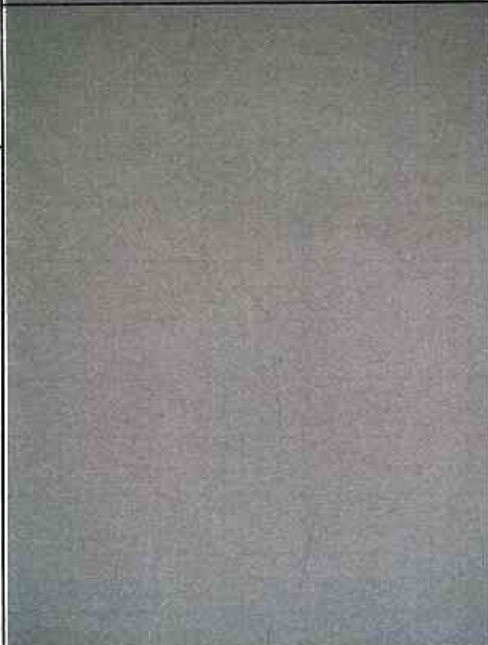
| 編號<br>3 | 說明 | A6區D棟20樓D01-臥室，牆裂縫寬0.1mm長2.1m。 | 編號<br>4 | 說明 | |

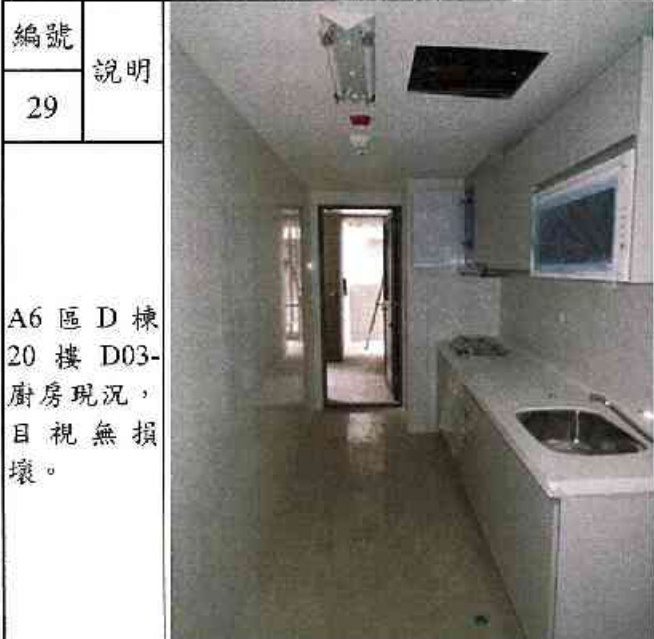
| 編號<br>31 | 說明<br>A6區D棟20樓D03-廚房頂版現況，目視無損壞。 | 編號<br>32 | 說明<br>A6區D棟20樓D03-廁所頂版現況，目視無損壞。 |

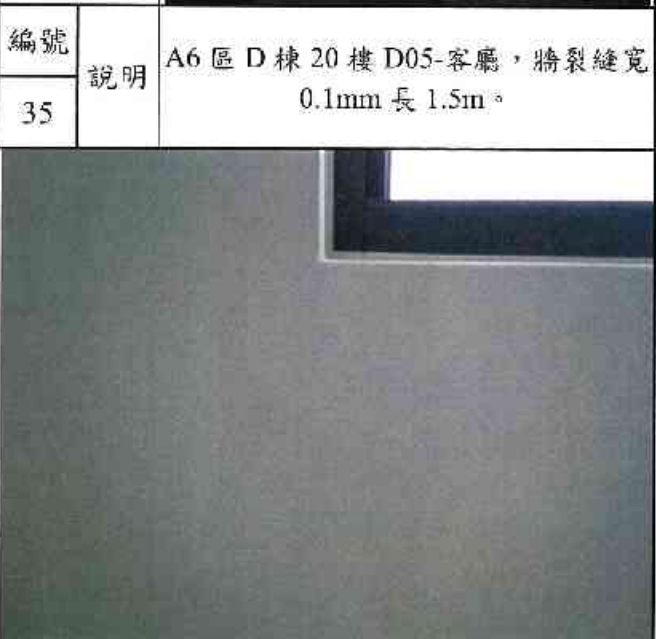
| 編號<br>37 | 說明<br>A6區D棟20樓D05-臥室，牆裂縫寬<br>0.1mm長2.8m。 | 編號<br>38 | 說明<br>A6區D棟20樓D05-臥室，頂版裂縫<br>寬0.1mm長2.5m。 |

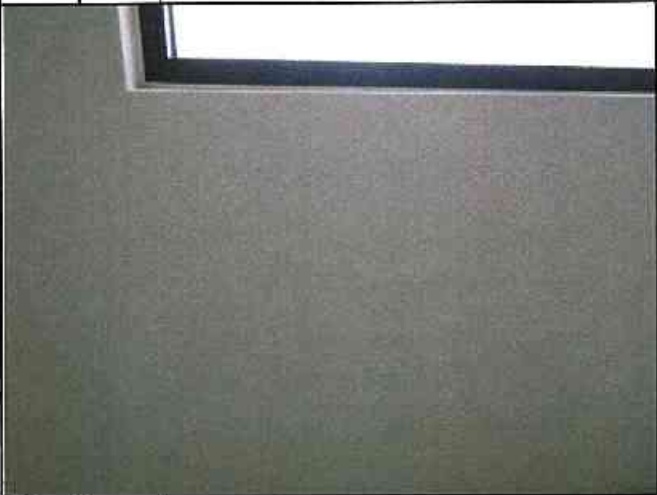
| 編號<br>39 | 說明<br>A6區D棟20樓D05-主臥室，牆裂縫<br>寬0.1mm長2.1m。 | 編號<br>40 | 說明<br>A6區D棟20樓D05-主臥室，牆<br>裂縫寬<br>0.25mm長<br>6m。 |

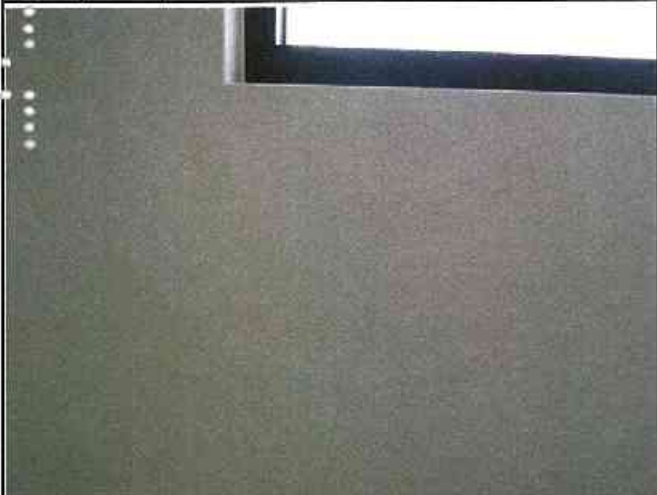
| 編號<br>41 | 說明<br>A6區D棟20樓D05-臥室，牆裂縫寬0.1mm<br>長4m。 | 編號<br>42 | 說明<br>A6區D棟20樓D05-廁所現況，<br>目視無損<br>壞。 |

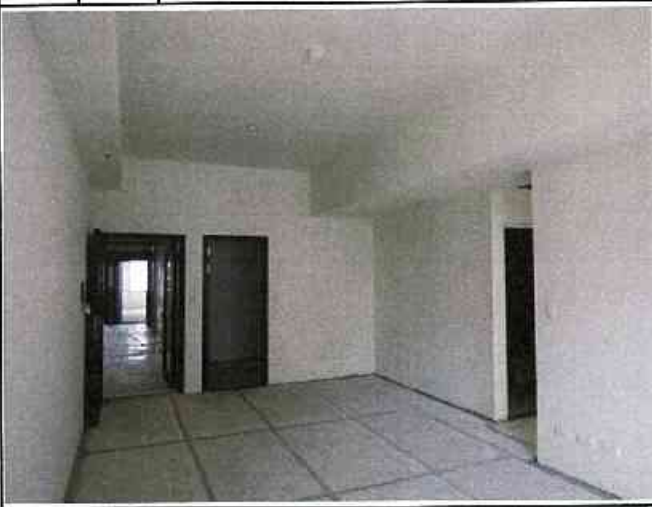
| 編號<br>1 | 說明 | | 編號<br>2 | 說明 | A6區D棟19樓D01-客廳現況，目視無損壞。 | |

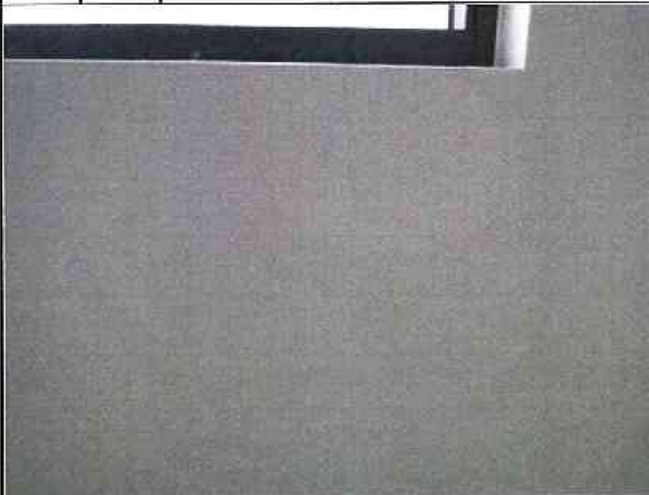
| 編號<br>5 | 說明 | A6區D棟19樓D01-臥室，牆裂縫寬0.1mm長2.1m。 | 編號<br>6 | 說明 | A6區D棟19樓D01-主臥室，牆裂縫寬0.1mm長0.7m。 | |

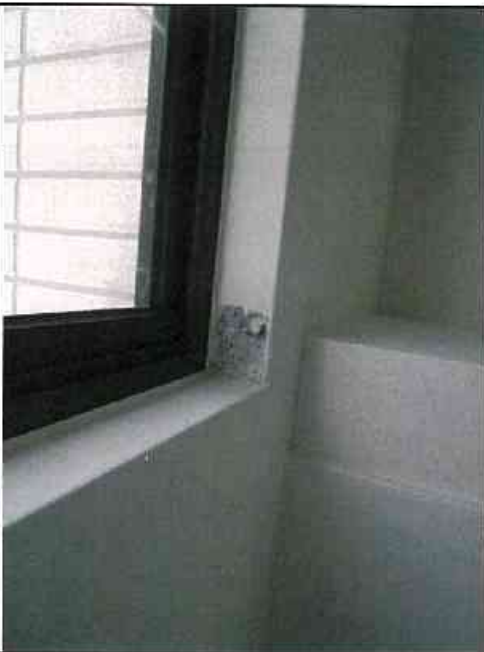
| A6 區 D 棟<br>19 樓 D01-<br>主臥室，牆<br>混凝土剝落<br>鋼筋裸露。 | | | A6 區 D 棟<br>19 樓 D01-<br>主臥室，牆<br>裂縫寬<br>0.15mm 長<br>6m。 | | |

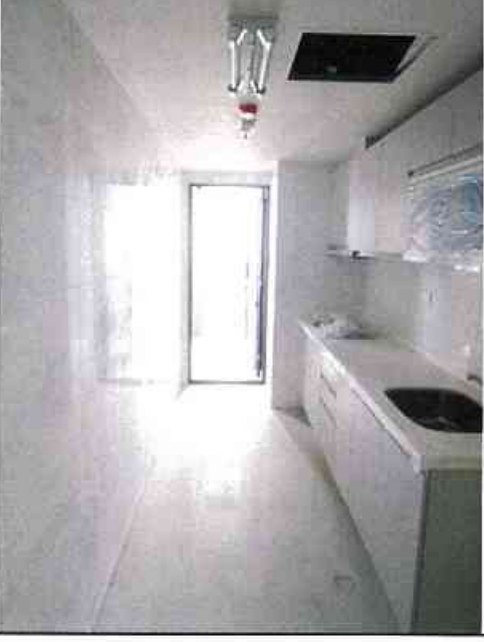
| 編號<br>11 | 說明 | | 編號<br>12 | 說明 | A6 區 D 棟 19 樓 D01-陽台，頂版倒垂<br>牆混凝土保護層打除未修復。 |

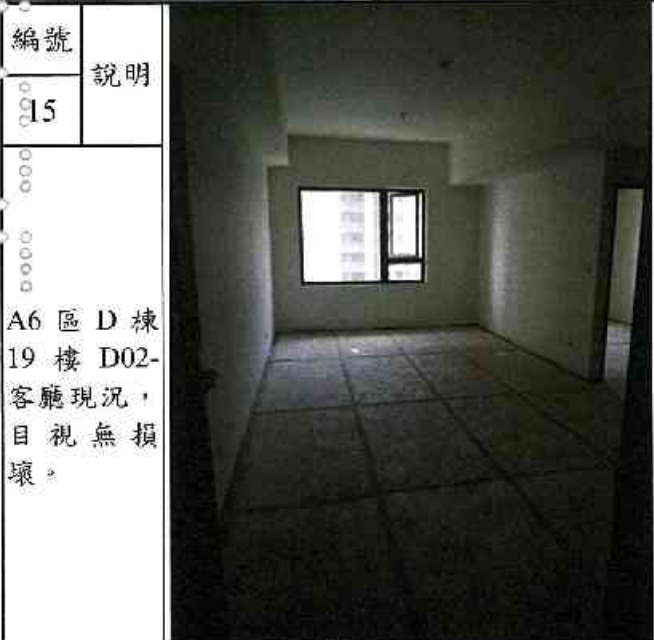
| 編號<br>17 | 說明<br>A6區D棟19樓D02-客廳，牆裂縫寬0.1mm長0.7m。 | 編號<br>18 | 說明<br>A6區D棟19樓D02-客廳，頂版裂縫寬0.1mm長1.5m。 |

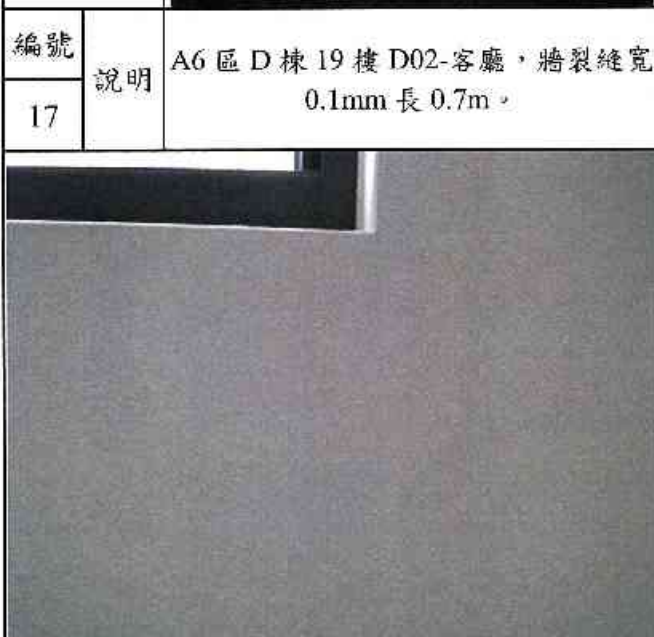
| 編號<br>19 | 說明 | A6區D棟19樓D02-臥室，頂版裂縫寬0.15mm長2.5m。 | 編號<br>20 | 說明 | A6區D棟19樓D02-臥室，牆裂縫寬0.15mm長2.1m。 |

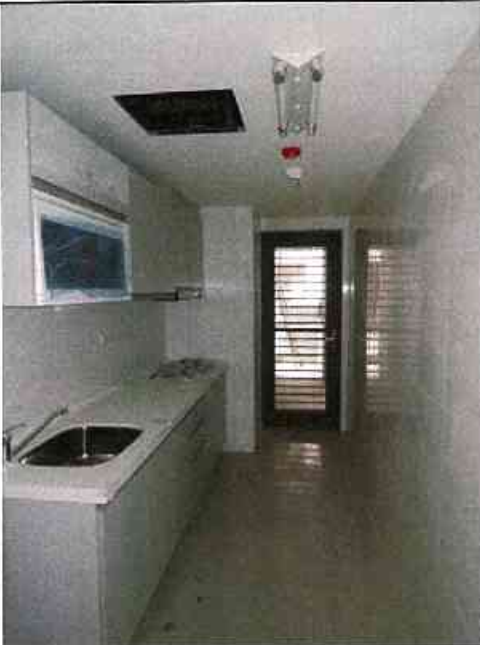
| A6 區 D 棟 19 樓 D02-廚房現況，目視無損壞。 | | | | | | |

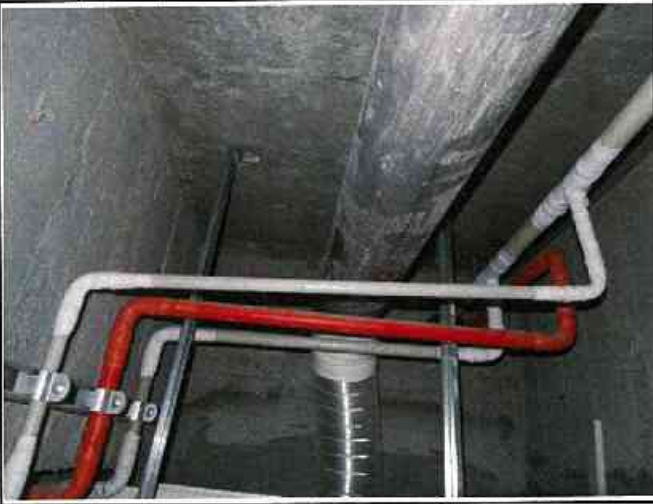
| 編號<br>25 | 說明 | | 編號<br>26 | 說明 | A6 區 D 棟 19 樓 D02-陽台頂版現況，目視無損壞。 | |

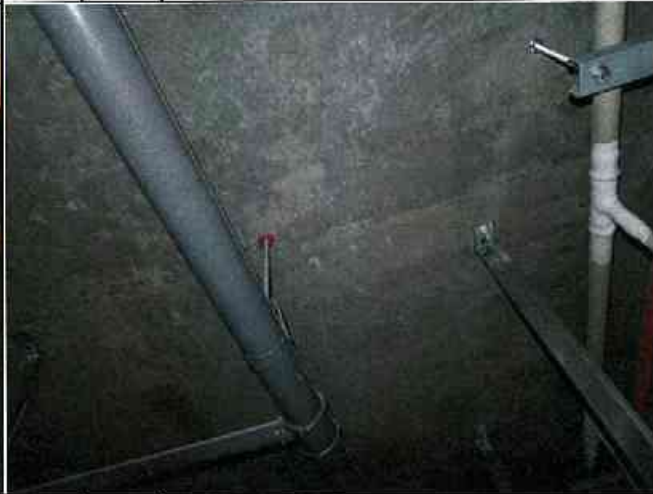
| 編號<br>27 | 說明 | A6 區 D 棟 19 樓 D02-廚房頂版現況，目視無損壞。 | 編號<br>28 | 說明 | A6 區 D 棟 19 樓 D02-廁所頂版現況，目視無損壞。 | |

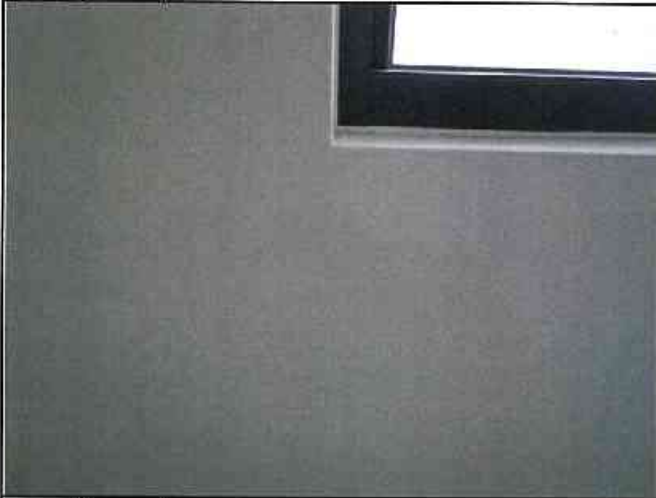
| 31 | | | 32 | | |

| 標的物位址 | | 新北市板橋區浮洲合宜住宅A6區D棟19F | | | | | | | | | | |
|---|---|---|---|---|---|---|---|---|---|---|---|---|
| 31 | <input type="checkbox"/> | <input type="checkbox"/> | <input type="checkbox"/> | <input checked="" type="checkbox"/> | <input type="checkbox"/> | <input type="checkbox"/> | | | 2.1 | 0.1 | 1 | D03-客廳，牆裂縫 |

| 編號 | 說明 | A6區D棟19樓D03-客廳，牆裂縫寬<br>0.1mm長2.1m。 | 編號 | 說明 | A6區D棟19樓D03-客廳，牆裂縫寬<br>0.1mm長2.5m。 |

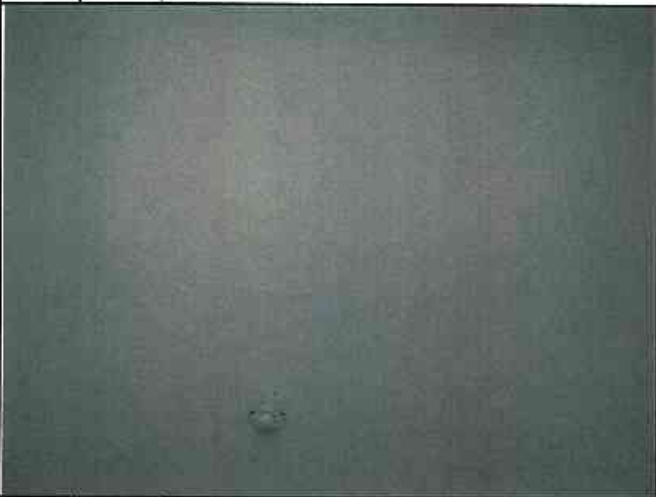
| 33 | | | 34 | | |

| 標的物位址 | | 新北市板橋區浮洲合宜住宅A6區D棟19F | | | | | | | | | | |
|---|---|---|---|---|---|---|---|---|---|---|---|---|
| 33 | <input type="checkbox"/> | <input type="checkbox"/> | <input type="checkbox"/> | <input type="checkbox"/> | <input checked="" type="checkbox"/> | <input type="checkbox"/> | | | 2 | 0.1 | 1 | D03-臥室，頂版裂縫 |

| 編號 | 說明 | A6區D棟19樓D03-臥室，頂版裂縫<br>寬0.1mm長2m。 | 編號 | 說明 | A6區D棟19樓D03-臥室，牆裂縫寬<br>0.25mm長1.4m。 |

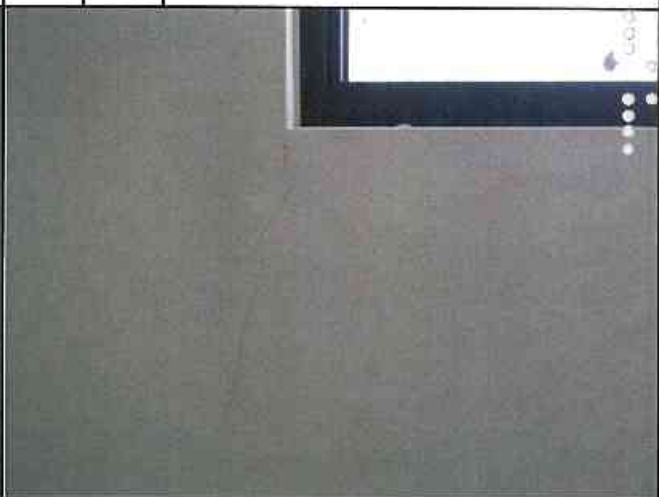
| 標的物位址 | | 新北市板橋區浮洲合宜住宅A6區D棟19F | | | | | | | | | | |
|---|---|---|---|---|---|---|---|---|---|---|---|---|
| 34 | <input type="checkbox"/> | <input type="checkbox"/> | <input type="checkbox"/> | <input checked="" type="checkbox"/> | <input type="checkbox"/> | <input type="checkbox"/> | | | 1.4 | 0.25 | 1 | D03-臥室，牆裂縫 |

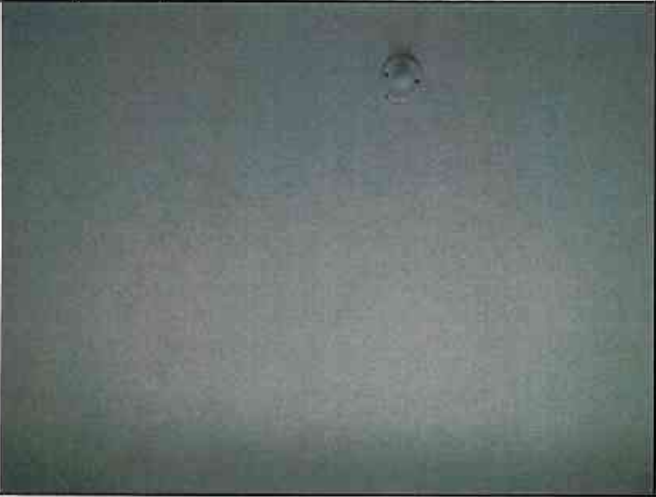
| 35 | | | 36 | | |

| 標的物位址 | | 新北市板橋區浮洲合宜住宅A6區D棟19F | | | | | | | | | | |
|---|---|---|---|---|---|---|---|---|---|---|---|---|
| 35 | <input type="checkbox"/> | <input type="checkbox"/> | <input type="checkbox"/> | <input type="checkbox"/> | <input checked="" type="checkbox"/> | <input type="checkbox"/> | | | 3 | 0.1 | 1 | D03-主臥室，頂版裂縫 |

| 編號 | 說明 | A6區D棟19樓D03-主臥室，頂版裂<br>縫寬0.1mm長3m。 | 編號 | 說明 | A6區D棟19樓D03-主臥室，牆裂縫<br>寬0.1mm長1.4m。 |

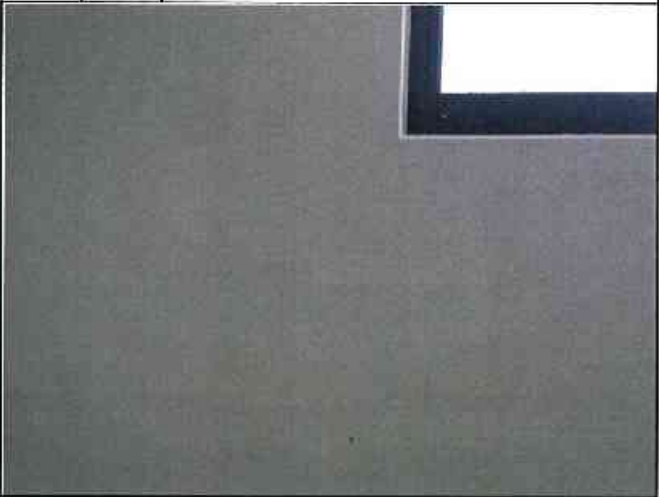
| 標的物位址 | | 新北市板橋區浮洲合宜住宅A6區D棟19F | | | | | | | | | | |
|---|---|---|---|---|---|---|---|---|---|---|---|---|
| 36 | <input type="checkbox"/> | <input type="checkbox"/> | <input type="checkbox"/> | <input checked="" type="checkbox"/> | <input type="checkbox"/> | <input type="checkbox"/> | | | 1.4 | 0.1 | 1 | D03-主臥室，牆裂縫 |

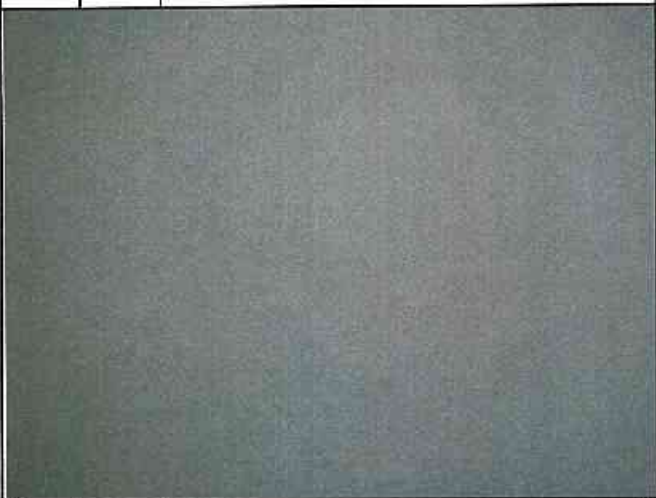
| 標的物位址 | | 新北市板橋區浮洲合宜住宅A6區D棟19F | | | | | | | | | | |
|---|---|---|---|---|---|---|---|---|---|---|---|---|
| 37 | <input type="checkbox"/> | <input type="checkbox"/> | <input type="checkbox"/> | <input checked="" type="checkbox"/> | <input type="checkbox"/> | <input type="checkbox"/> | | | 6 | 0.15 | 1 | D03-主臥室，牆裂縫 |

| 編號<br>37 | 說明<br>A6區D棟19樓D03-主臥室，牆裂縫寬0.15mm長6m。 | 編號<br>38 | 說明<br>A6區D棟19樓D03-臥室現況，目視無損壞。 |

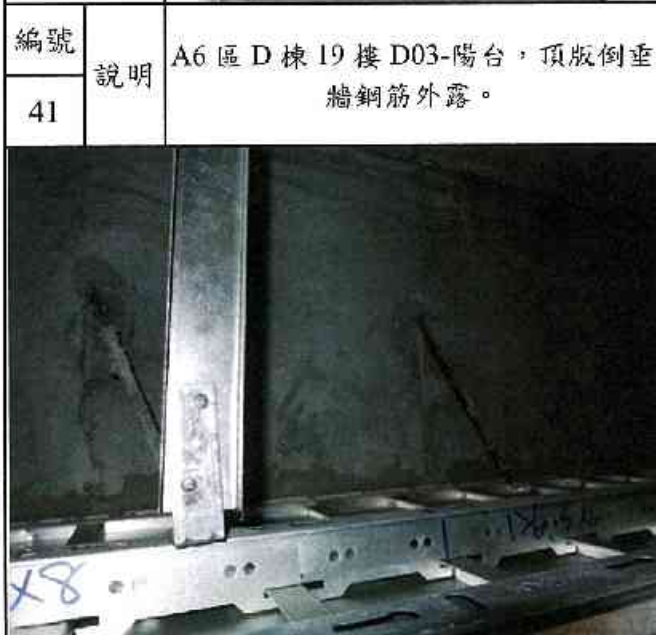
| 編號<br>41 | 說明<br>A6區D棟19樓D03-陽台，頂版倒垂牆鋼筋外露。 | 編號<br>42 | 說明<br>A6區D棟19樓D03-陽台，頂版倒垂牆混凝土打除未修復。 |

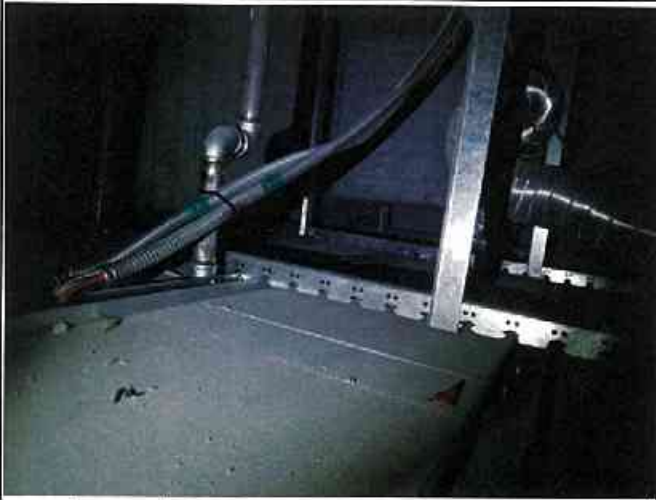
| 編號<br>43 | 說明 | A6區D棟19樓D03-廚房，梁底混凝土打除未修復。 | 編號<br>44 | 說明 | |

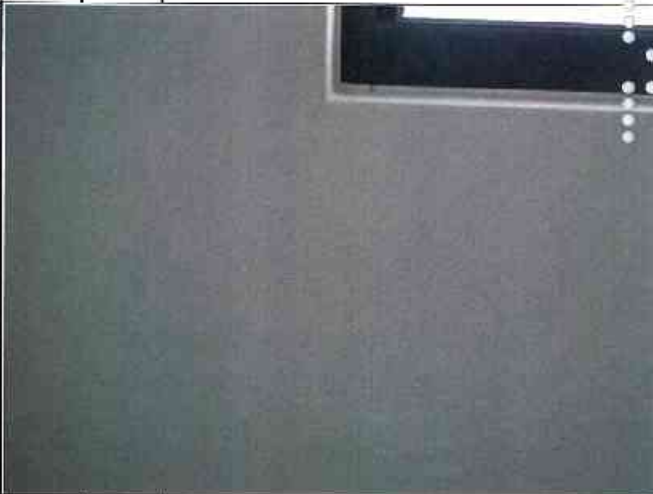
| 編號<br>45 | 說明 | A6區D棟19樓D05-客廳現況，目視無損壞。 | 編號<br>46 | 說明 | A6區D棟19樓D05-客廳，牆裂縫寬0.1mm長2.1m。 |

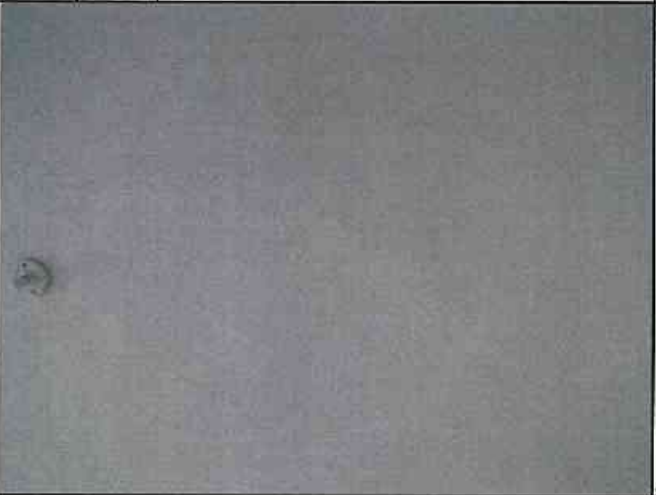
| 編號<br>47 | 說明 | A6區D棟19樓D05-客廳，頂版裂縫寬0.1mm長2.8m。 | 編號<br>48 | 說明 | A6區D棟19樓D05-臥室，牆裂縫寬0.1mm長2.8m。 |

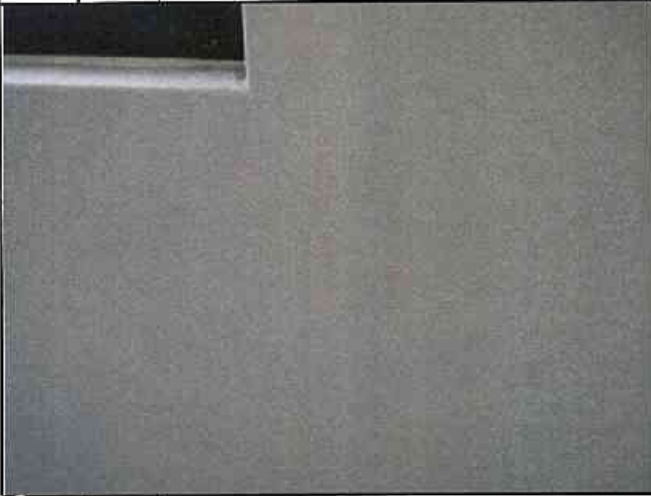
| 編號<br>49 | 說明<br>A6區D棟19樓D05-主臥室，牆裂縫寬0.1mm長2.1m。 | 編號<br>50 | 說明<br>A6區D棟19樓D05-主臥室，牆裂縫寬0.15mm長3m。 |

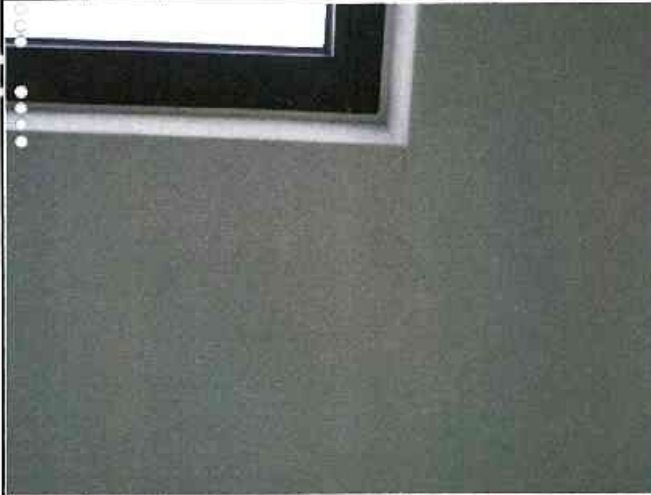
| 編號<br>51 | 說明<br>A6區D棟19樓D05-臥室，牆裂縫寬0.1mm長0.7m。 | 編號<br>52 | 說明<br>A6區D棟19樓D05-廁所現況，目視無損壞。 |

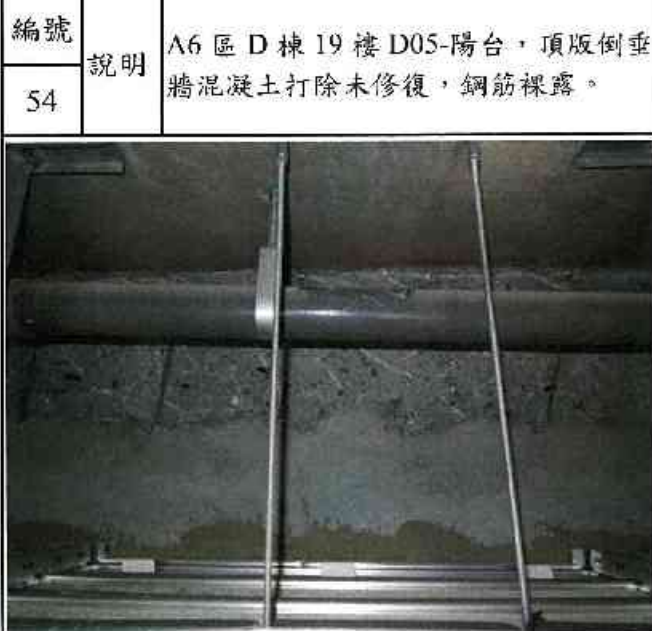
| 編號<br>53 | 說明<br>A6區D棟19樓D05-廚房現況，目視無損壞。 | 編號<br>54 | 說明<br>A6區D棟19樓D05-陽台，頂版倒垂牆混凝土打除未修復，鋼筋裸露。 |

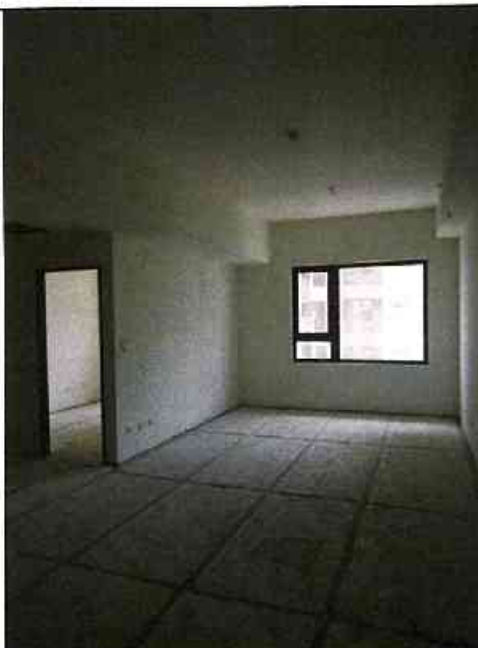
| A6區D棟18樓D01-客廳現況，目視無損壞。 | | | | | |

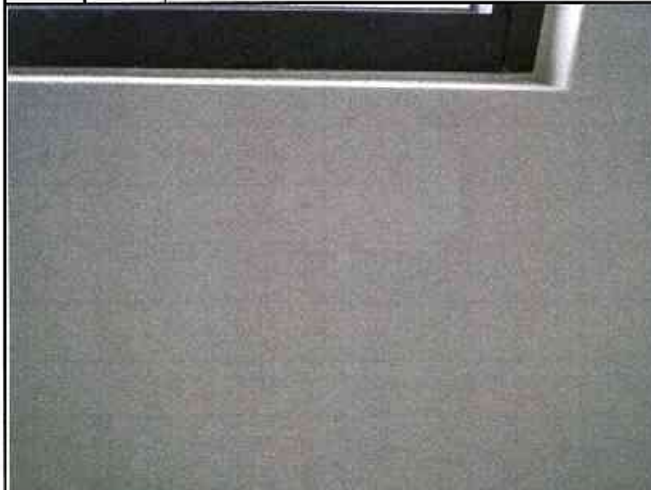
| 編號<br>7 | 說明<br>A6區D棟18樓D01-主臥室，頂版裂縫寬0.1mm長2m。 | 編號<br>8 | 說明<br>A6區D棟18樓D01-臥室，牆裂縫寬0.1mm長2.1m。有滲水痕跡。 |

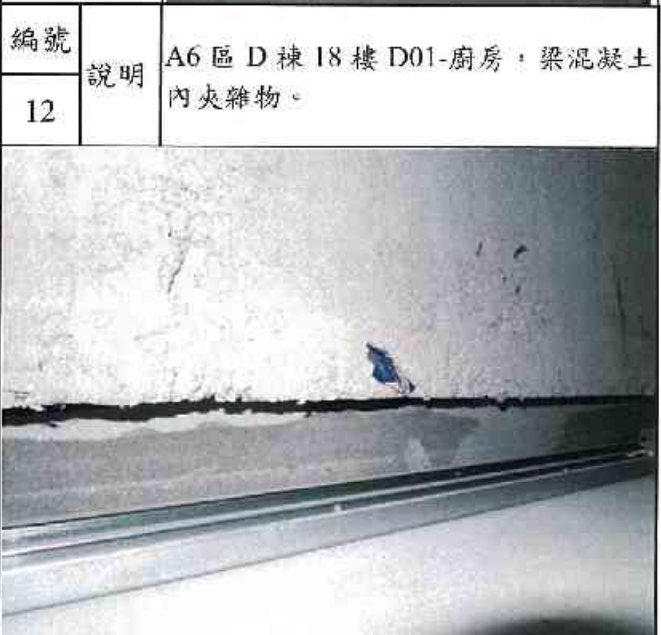
| 編號<br>11 | 說明<br>A6區D棟18樓D01-陽台頂版現況，目視無損壞。 | 編號<br>12 | 說明<br>A6區D棟18樓D01-廚房，梁混凝土內夾雜物。 |
