# 臺中市結構工程技師公會

## 板橋區浮洲合宜住宅結構安全鑑定案

### A6 東區鑑定報告書

## 附件二十七：A6 東區 D 棟裂損現況調查報告

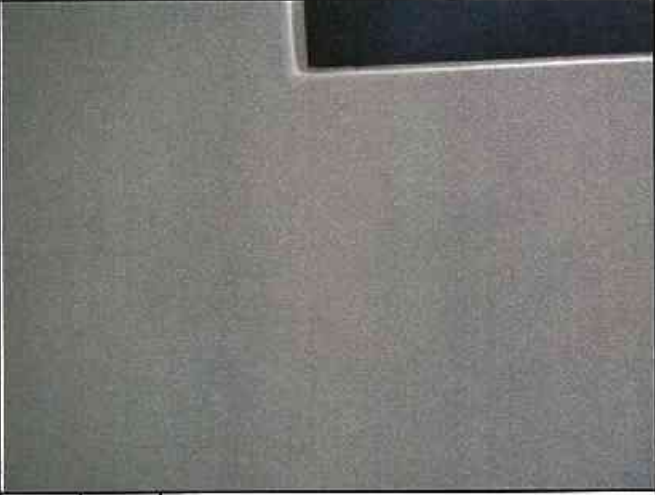
| 編號<br>15 | 說明<br>A6區D棟18樓D02-客廳現況，目視無損壞。 | 編號<br>16 | 說明<br>A6區D棟18樓D02-客廳，牆裂縫寬0.1mm長0.7m。 | | |

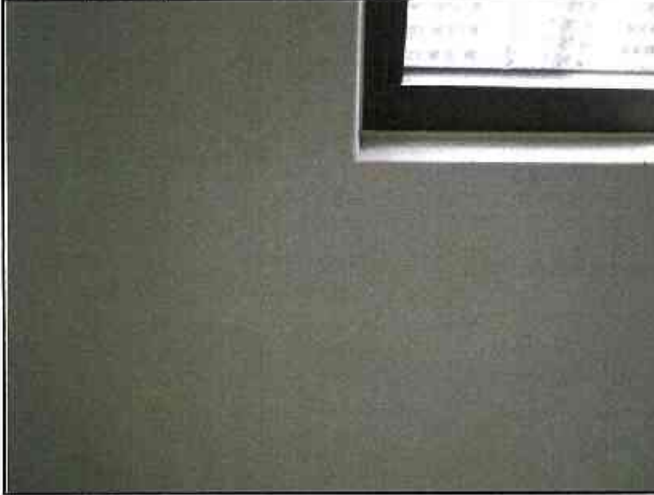
| 編號<br>17 | 說明<br>A6區D棟18樓D02-臥室，牆裂縫寬0.1mm長1.4m。 | 編號<br>18 | 說明<br>A6區D棟18樓D02-主臥室，牆裂縫寬0.15mm長2.8m。 | | |

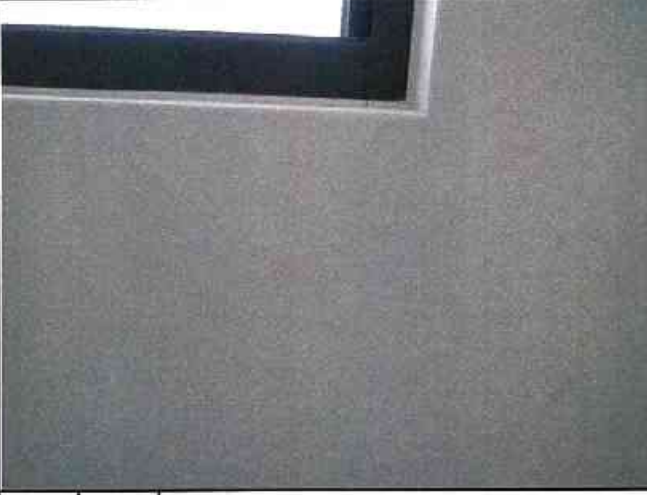
| 編號<br>27 | 說明 | A6區D棟18樓D03-客廳現況，目視無損壞。 | 編號<br>28 | 說明 | A6區D棟18樓D03-客廳，牆裂縫寬0.1mm長2.1m。 |

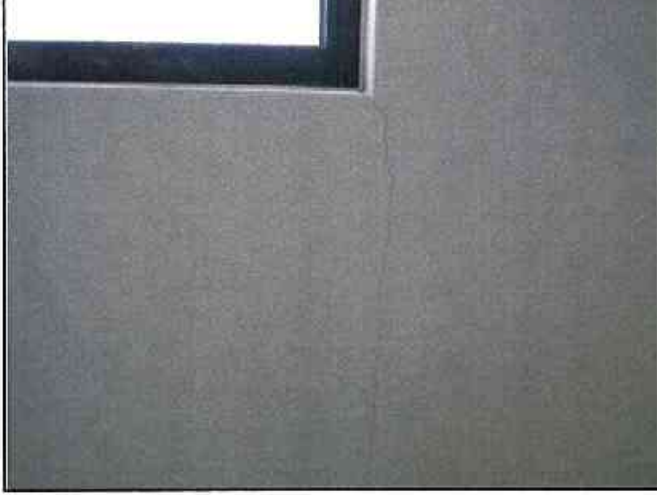
| 編號<br>29 | 說明 | A6區D棟18樓D03-臥室，牆裂縫寬0.25mm長2.8m。 | 編號<br>30 | 說明 | A6區D棟18樓D03-臥室，頂版裂縫寬0.15mm長3m。 |

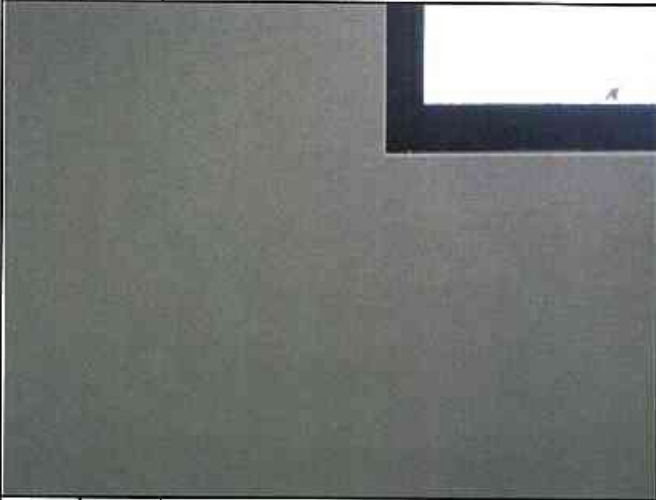
| 編號<br>31 | 說明 | A6區D棟18樓D03-主臥室，牆裂縫寬0.1mm長1.4m。 | 編號<br>32 | 說明 | A6區D棟18樓D03-主臥室，牆裂縫寬0.15mm長9m。 |

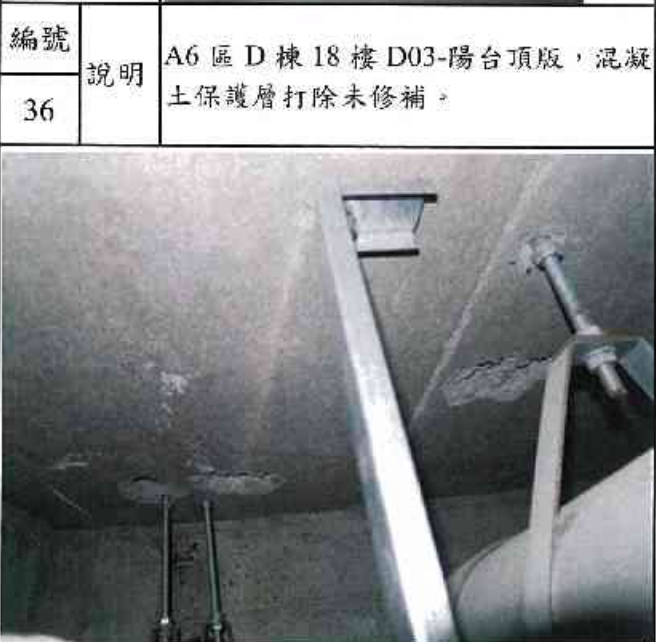
| 編號<br>35 | 說明 | A6區D棟18樓D03-廚房現況，目視無損壞。 | 編號<br>36 | 說明 | A6區D棟18樓D03-陽台頂版，混凝土保護層打除未修補。 |

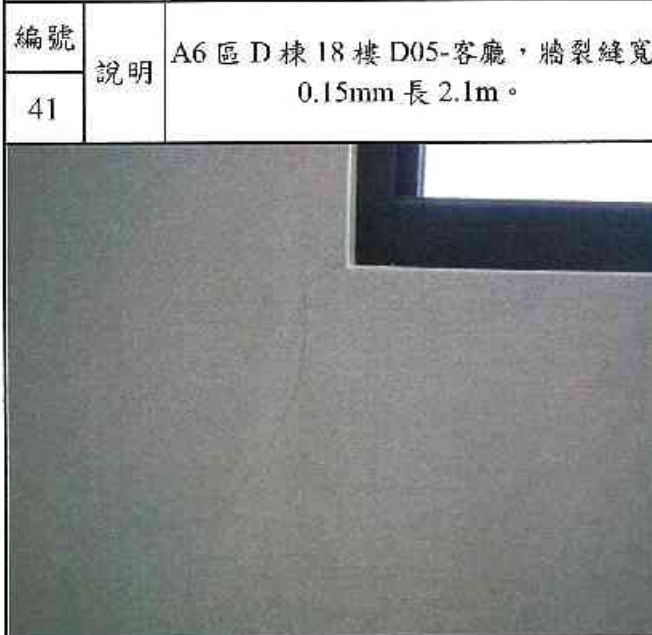
| 43 | | | 44 | | |

| 編號 | 說明 | A6區D棟18樓D05-客廳，牆裂縫寬<br>0.15mm長3m。 | 編號 | 說明 | A6區D棟18樓D05-臥室，頂版裂縫<br>寬0.25mm長2.5m。 |

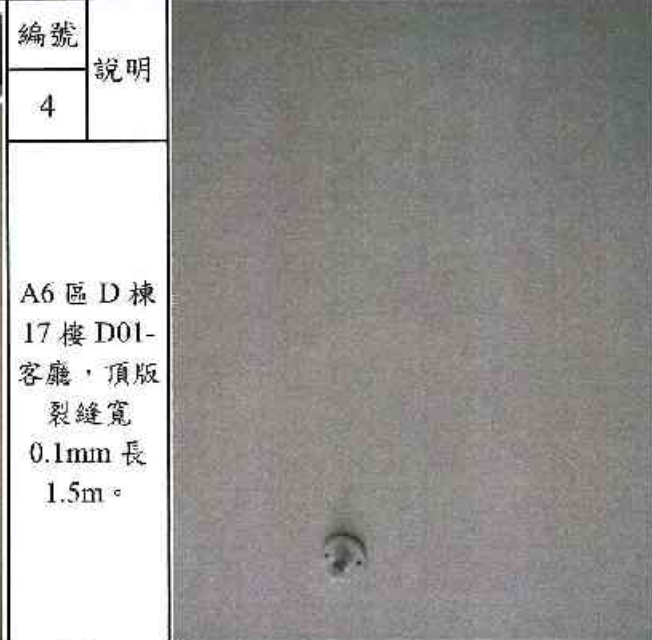
| 標的物位址 | | 新北市板橋區浮洲合宜住宅A6區D棟17F | | | | | | | | | | |
|---|---|---|---|---|---|---|---|---|---|---|---|---|
| 4 | <input type="checkbox"/> | <input type="checkbox"/> | <input type="checkbox"/> | <input type="checkbox"/> | <input checked="" type="checkbox"/> | <input type="checkbox"/> | | | 1.5 | 0.1 | 1 | D01-客廳，頂版裂縫 |

| 編號<br>3 | 說明 | | 編號<br>4 | 說明 | A6區D棟17樓D01-客廳，頂版裂縫寬0.1mm長1.5m。 | |

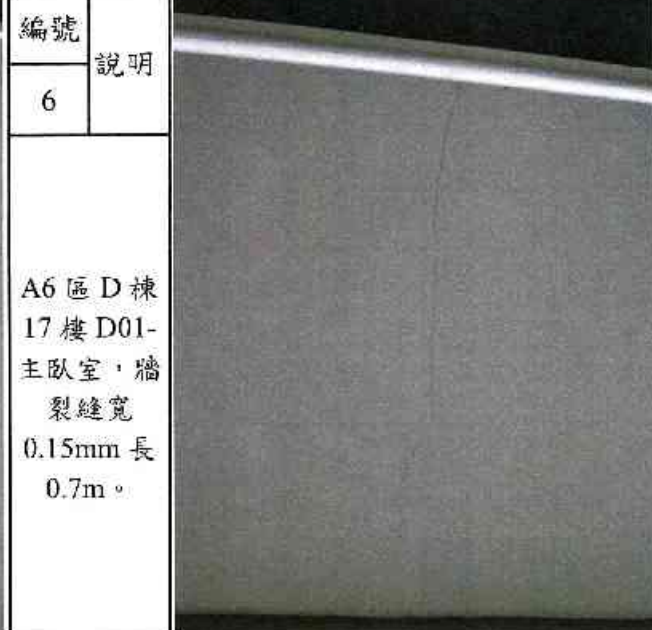
| 標的物位址 | | 新北市板橋區浮洲合宜住宅A6區D棟17F | | | | | | | | | | |
|---|---|---|---|---|---|---|---|---|---|---|---|---|
| 6 | <input type="checkbox"/> | <input type="checkbox"/> | <input type="checkbox"/> | <input checked="" type="checkbox"/> | <input type="checkbox"/> | <input type="checkbox"/> | | | 0.7 | 0.15 | 1 | D01-主臥室，牆裂縫 |

| 編號<br>5 | 說明 | | 編號<br>6 | 說明 | A6區D棟17樓D01-主臥室，牆裂縫寬0.15mm長0.7m。 | |

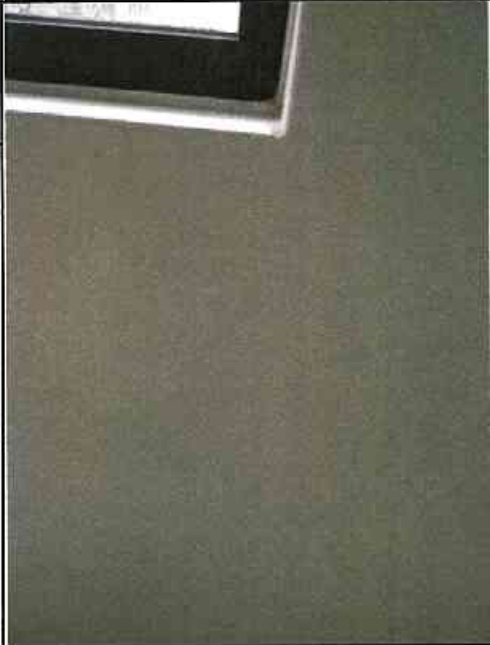
| 標的物位址 | | 新北市板橋區浮洲合宜住宅A6區D棟17F | | | | | | | | | | |
|---|---|---|---|---|---|---|---|---|---|---|---|---|
| 15 | <input type="checkbox"/> | <input type="checkbox"/> | <input type="checkbox"/> | <input checked="" type="checkbox"/> | <input type="checkbox"/> | <input type="checkbox"/> | | | 2.8 | 0.1 | 1 | D02-客廳，牆裂縫 |

| 編號<br>15 | 說明<br>A6區D棟17樓D02-客廳，牆裂縫寬0.1mm長2.8m。 | 編號<br>16 | 說明<br>A6區D棟17樓D02-臥室，牆裂縫寬0.1mm長0.7m。 | |

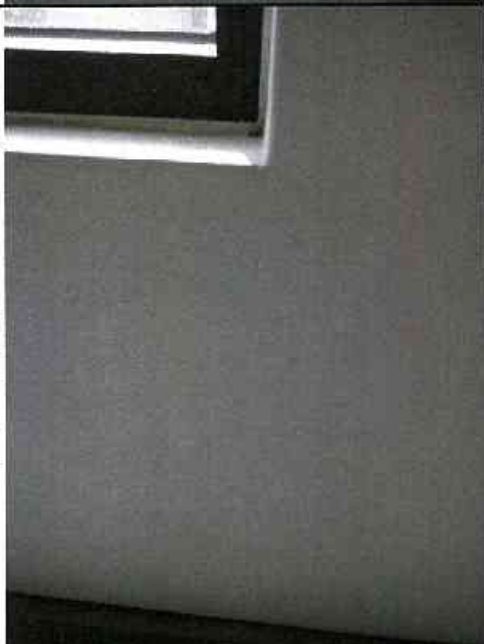
| 標的物位址 | | 新北市板橋區浮洲合宜住宅A6區D棟17F | | | | | | | | | | |
|---|---|---|---|---|---|---|---|---|---|---|---|---|
| 18 | <input type="checkbox"/> | <input type="checkbox"/> | <input type="checkbox"/> | <input type="checkbox"/> | <input checked="" type="checkbox"/> | <input type="checkbox"/> | | | 2.5 | 0.1 | 1 | D02-主臥室，頂版裂縫 |

| 編號<br>17 | 說明<br>A6區D棟17樓D02-主臥室，牆裂縫寬0.1mm長2.1m。 | 編號<br>18 | 說明<br>A6區D棟17樓D02-主臥室，頂版裂縫寬0.1mm長2.5m。 | |

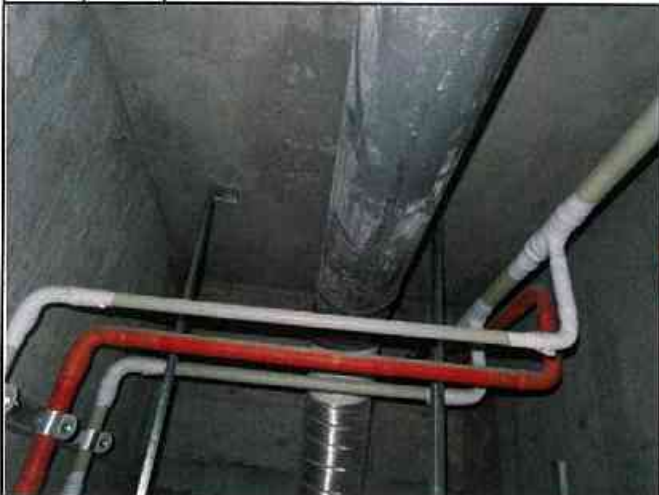
| 編號<br>25 | 說明<br>A6區D棟17樓D02-廁所頂版現況，目視無損壞。 | 編號<br>26 | 說明<br>A6區D棟17樓D03-客廳現況，目視無損壞。 | |

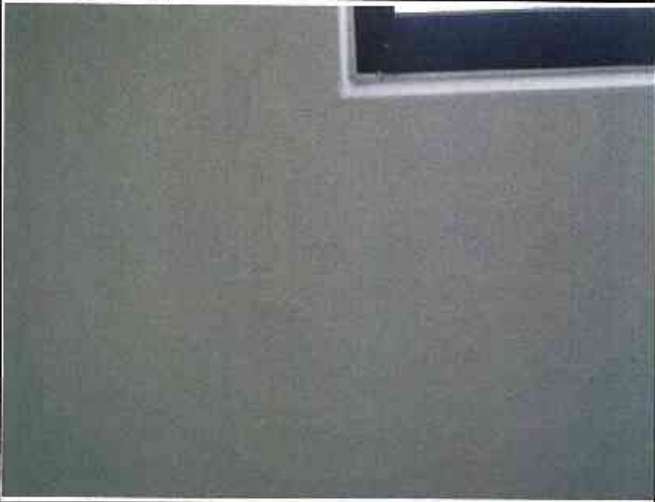
| 編號 | 說明 | 編號 | 說明 | |
|---|---|---|---|---|
| 31 | A6區D棟17樓D03-主臥室，牆裂縫寬0.1mm長2.1m。 | 32 | | |

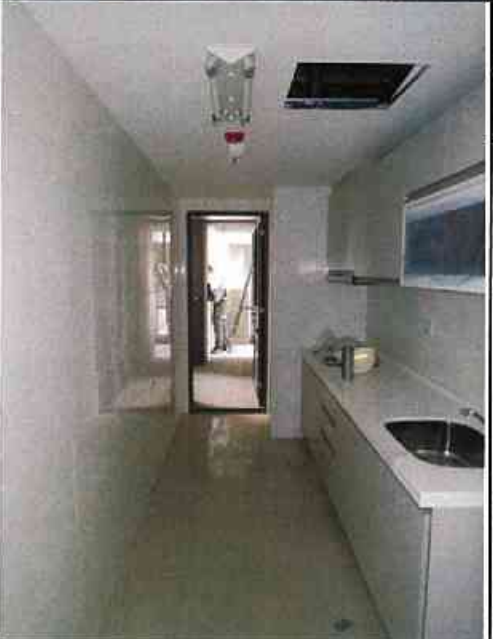
| 編號 | 說明 | 編號 | 說明 | |
|---|---|---|---|---|
| | A6區D棟17樓D03-廚房現況，目視無損壞。 | | A6區D棟17樓D03-陽台頂版，混凝土保護層剝落未修補。 | |

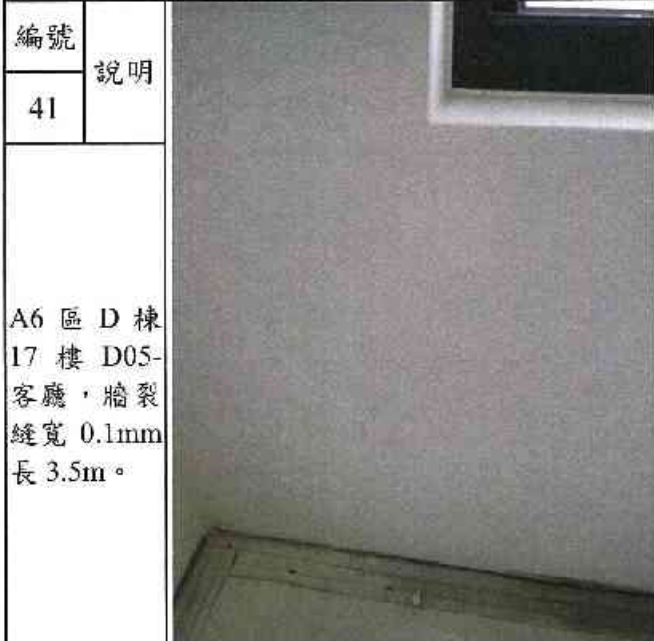
| 編號<br>41 | 說明<br>A6區D棟17樓D05-客廳，牆裂縫寬0.1mm長3.5m。 | 編號<br>42 | 說明<br>A6區D棟17樓D05-客廳，牆裂縫寬0.15mm長3m。 |

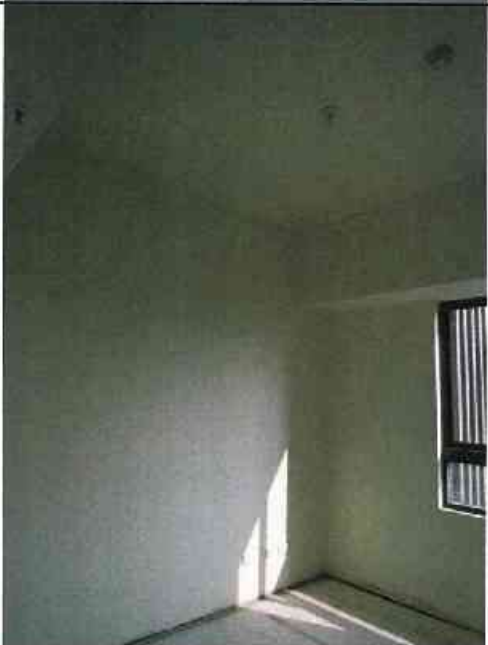
| A6區D棟16樓D01-主臥室，牆裂縫寬0.15mm長9m。 | | | | | |

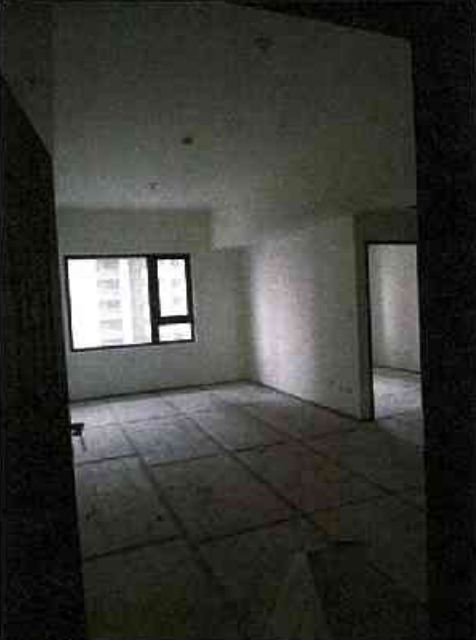
| 編號<br>17 | 說明<br>A6區D棟16樓D02-客廳，牆裂縫寬0.15mm長0.7m。 | 編號<br>18 | 說明<br>A6區D棟16樓D02-客廳，頂版裂縫寬0.15mm長6m。 |

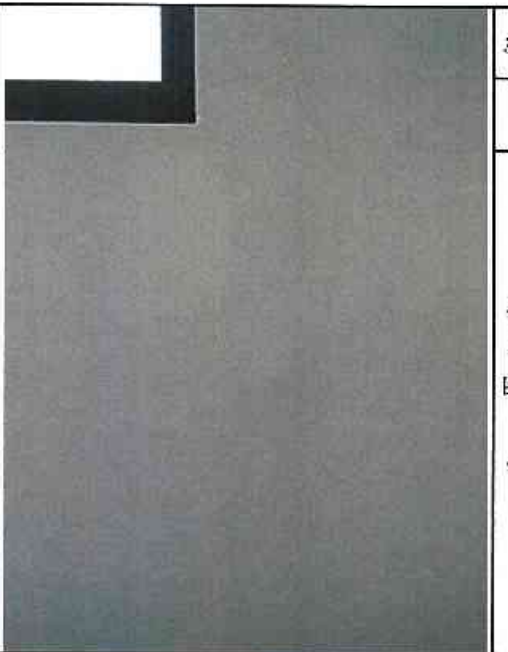
| 編號 | 說明 | 編號 | 說明 |
|---|---|---|---|
| A6 區 D 棟<br>16 樓 D02-<br>臥室，牆裂<br>縫 寬<br>0.15mm 長<br>0.7m。 | | A6 區 D 棟<br>16 樓 D02-<br>臥室，頂版<br>裂縫寬<br>0.25mm 長<br>2.5m。 | |

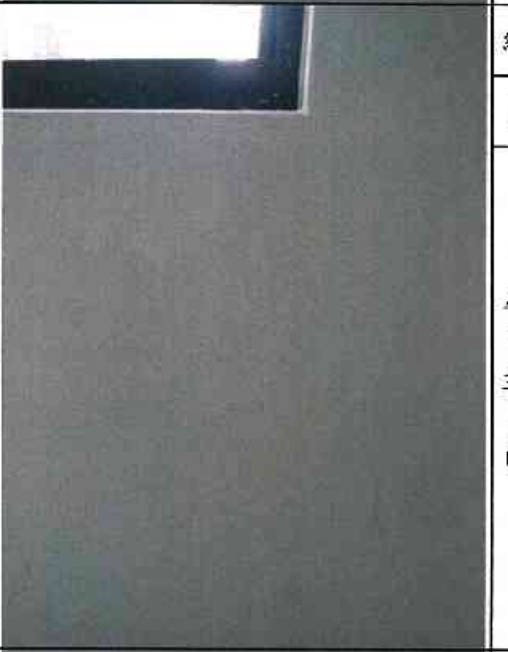
| 編號 | 說明 | 編號 | 說明 |
|---|---|---|---|
| A6 區 D 棟<br>16 樓 D02-<br>主臥室，牆<br>裂 縫 寬<br>0.1mm 長<br>1.4m。 | | A6 區 D 棟<br>16 樓 D02-<br>主臥室，頂<br>版裂縫寬<br>0.15mm 長<br>3.5m。 | |

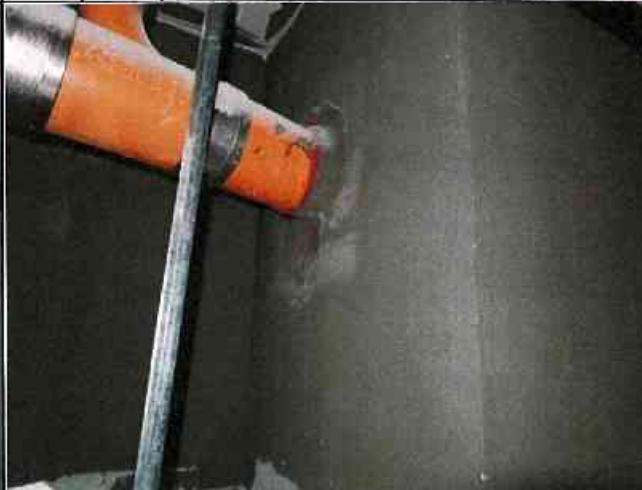
| 編號 | 說明 | A6 區 D 棟 16 樓 D02-室內通道頂版現況，目視無損壞。 | 編號 | 說明 | A6 區 D 棟 16 樓 D02-廁所頂版，套管<br>周圍混凝土未填補確實。 |

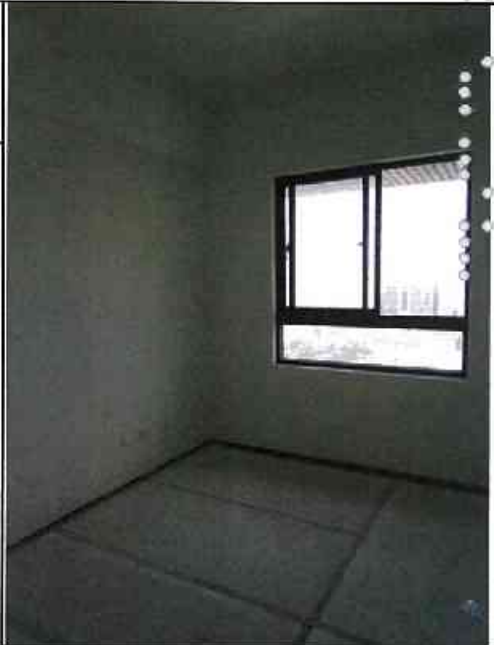
| A6區D棟16樓D03-客廳現況，目視無損壞。 | | | A6區D棟16樓D03-客廳，頂版裂縫寬0.1mm長2m。 | | | |

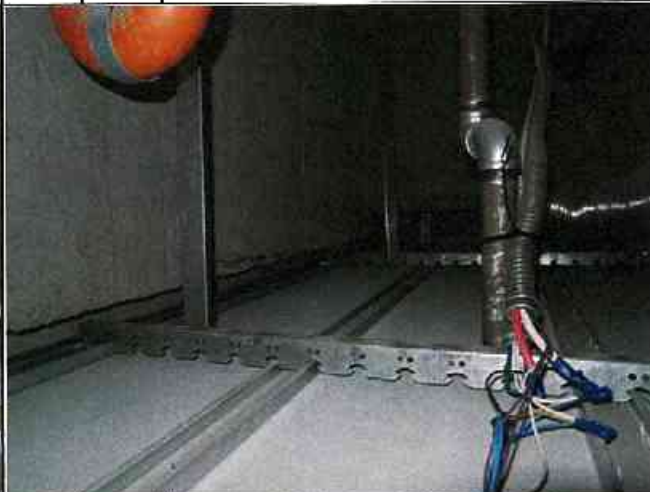
| 編號 | 說明 | A6 區 D 棟 16 樓 D03-陽台頂版現況，<br>目視無損壞。 | 編號 | 說明 | A6 區 D 棟 16 樓 D03-廚房，梁底混<br>凝土粒料分離，鋼筋裸露。 |

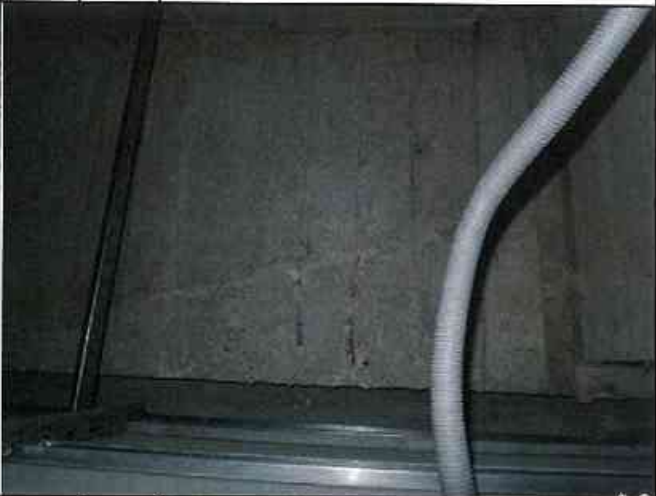
| 編號<br>55 | 說明 | A6區D棟16樓D05-陽台頂版現況，目視無損壞。 | 編號<br>56 | 說明 | A6區D棟16樓D05-廚房，梁側混凝土保護層不足，鋼筋裸露。 |

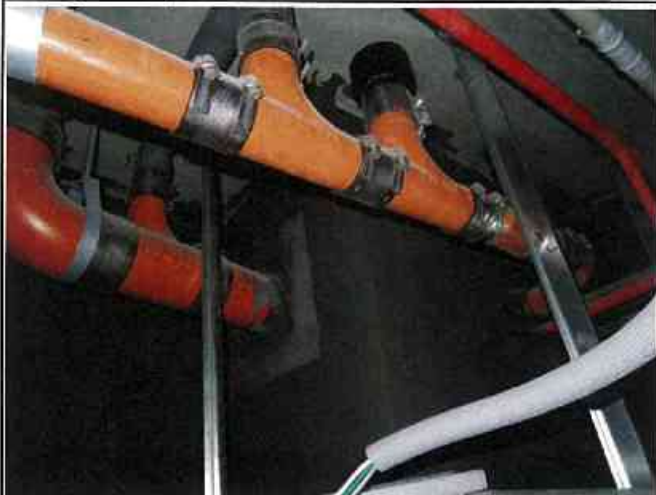
| 編號<br>57 | 說明 | A6區D棟16樓D05-廁所頂版現況，目視無損壞。 | 編號<br>58 | 說明 | 公共空間(1)-梯廳現況 |

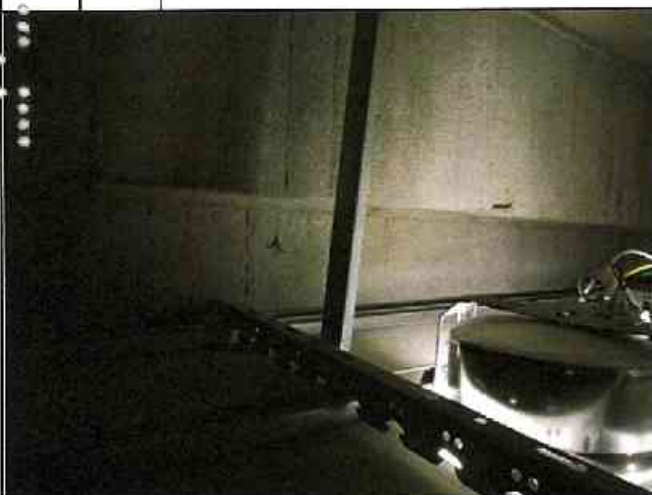
| 63 | 公共空間(6)-排煙室，梁底混凝土剝落 | | 64 | 公共空間(7)-排煙室頂版現況 | |

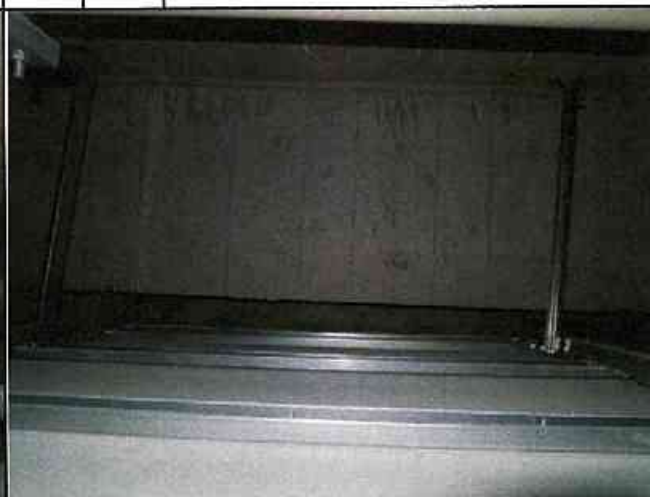
| 65 | 公共空間(8)-梯廳頂版現況 | | 66 | 公共空間(9)-梯廳，牆混凝土保護層打除未修補 | |

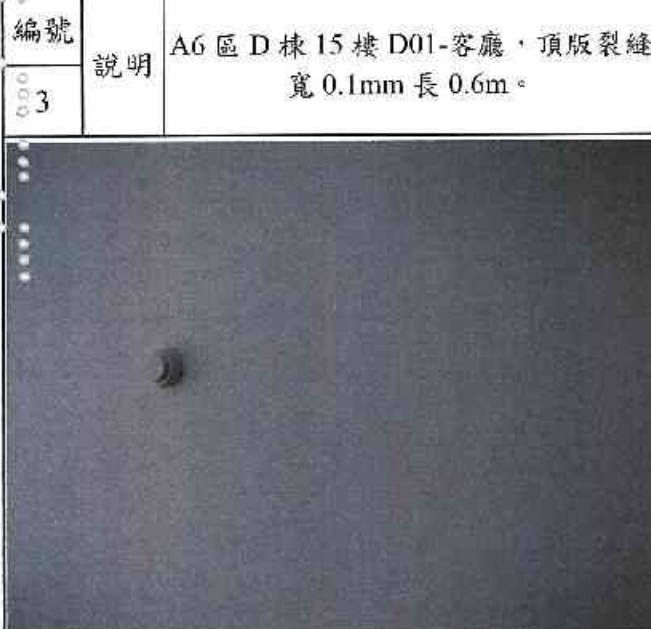
| 標的物位址 | | 新北市板橋區浮洲合宜住宅A6區D棟15F | | | | | | | | | | |
|---|---|---|---|---|---|---|---|---|---|---|---|---|
| 3 | <input type="checkbox"/> | <input type="checkbox"/> | <input type="checkbox"/> | <input type="checkbox"/> | <input checked="" type="checkbox"/> | <input type="checkbox"/> | | / | 0.6 | 0.1 | 1 | D01-客廳，頂版裂縫 |

| 編號<br>3 | 說明<br>A6區D棟15樓D01-客廳，頂版裂縫寬0.1mm長0.6m。 | 編號<br>4 | 說明<br>A6區D棟15樓D01-臥室現況，目視無損壞。 |

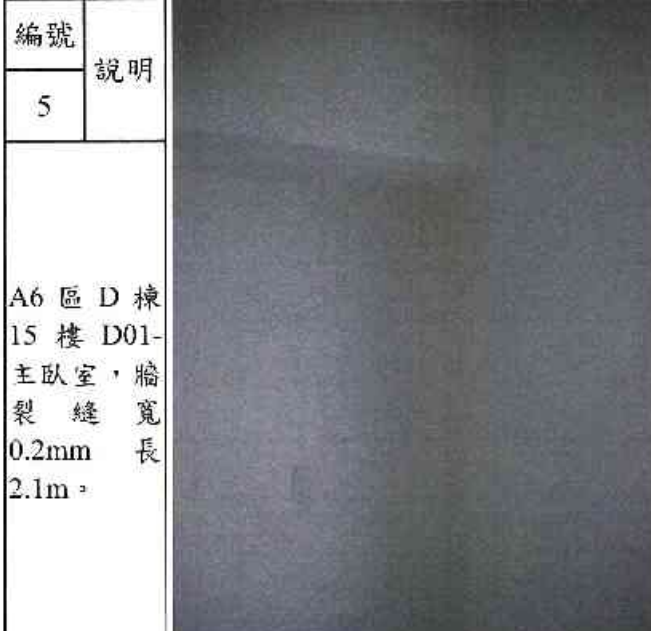
| 標的物位址 | | 新北市板橋區浮洲合宜住宅A6區D棟15F | | | | | | | | | | |
|---|---|---|---|---|---|---|---|---|---|---|---|---|
| 5 | <input type="checkbox"/> | <input type="checkbox"/> | <input type="checkbox"/> | <input checked="" type="checkbox"/> | <input type="checkbox"/> | <input type="checkbox"/> | | | 2.1 | 0.2 | 1 | D01-主臥室，牆裂縫 |

| 編號<br>5 | 說明<br>A6區D棟15樓D01-主臥室，牆裂縫寬0.2mm長2.1m。 | 編號<br>6 | 說明<br>A6區D棟15樓D01-臥室，頂版裂縫寬0.15mm長1m。 |

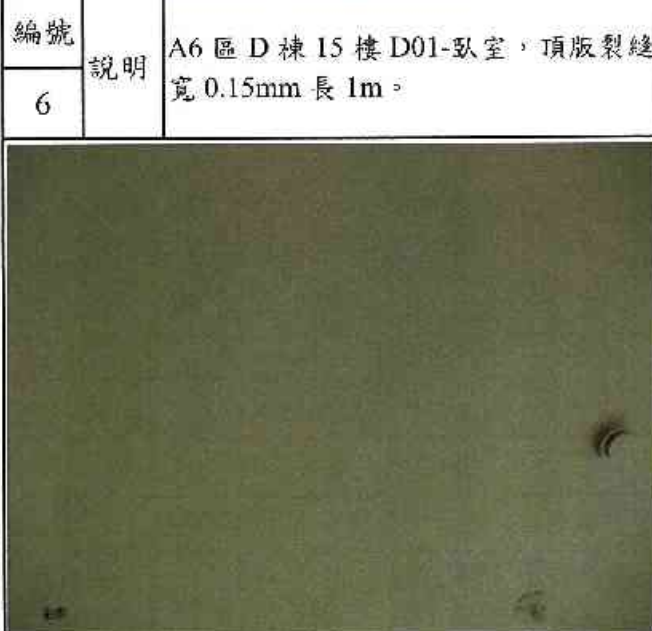
| 標的物位址 | | 新北市板橋區浮洲合宜住宅A6區D棟15F | | | | | | | | | | |
|---|---|---|---|---|---|---|---|---|---|---|---|---|
| 6 | <input type="checkbox"/> | <input type="checkbox"/> | <input type="checkbox"/> | <input type="checkbox"/> | <input checked="" type="checkbox"/> | <input type="checkbox"/> | | — | 1 | 0.15 | 1 | D01-臥室，頂版裂縫 |

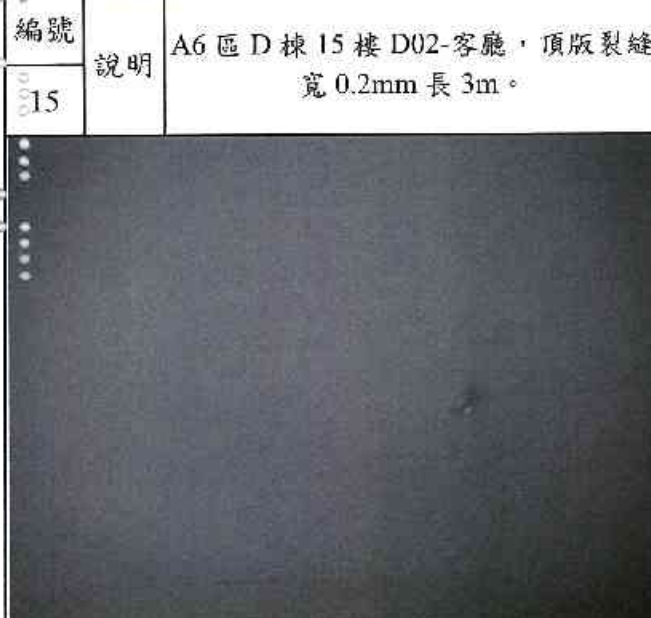
| 標的物位址 | | 新北市板橋區浮洲合宜住宅A6區D棟15F | | | | | | | | | | |
|---|---|---|---|---|---|---|---|---|---|---|---|---|
| 15 | <input type="checkbox"/> | <input type="checkbox"/> | <input type="checkbox"/> | <input type="checkbox"/> | <input checked="" type="checkbox"/> | <input type="checkbox"/> | | — | 3 | 0.2 | 1 | D02-客廳，頂版裂縫 |

| 編號<br>15 | 說明<br>A6區D棟15樓D02-客廳，頂版裂縫寬0.2mm長3m。 | 編號<br>16 | 說明<br>A6區D棟15樓D02-臥室，頂版裂縫寬0.2mm長3m。 |

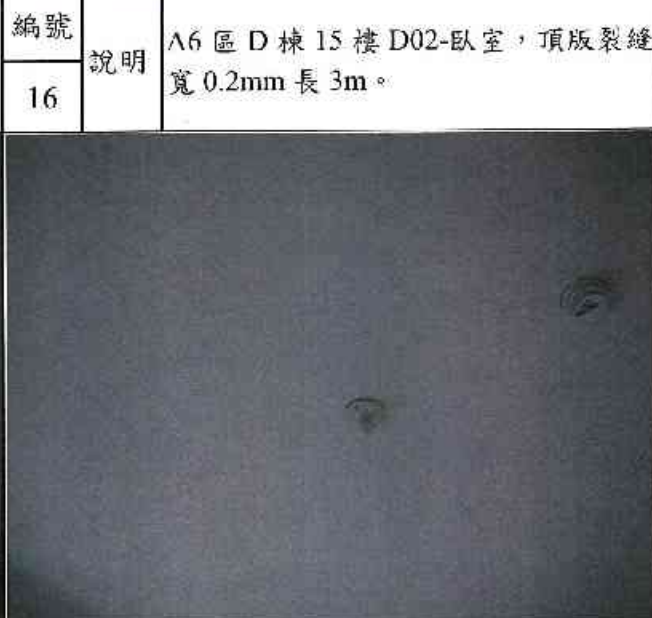
| 標的物位址 | | 新北市板橋區浮洲合宜住宅A6區D棟15F | | | | | | | | | | |
|---|---|---|---|---|---|---|---|---|---|---|---|---|
| 16 | <input type="checkbox"/> | <input type="checkbox"/> | <input type="checkbox"/> | <input type="checkbox"/> | <input checked="" type="checkbox"/> | <input type="checkbox"/> | | — | 3 | 0.2 | 1 | D02 臥室，頂版裂縫 |

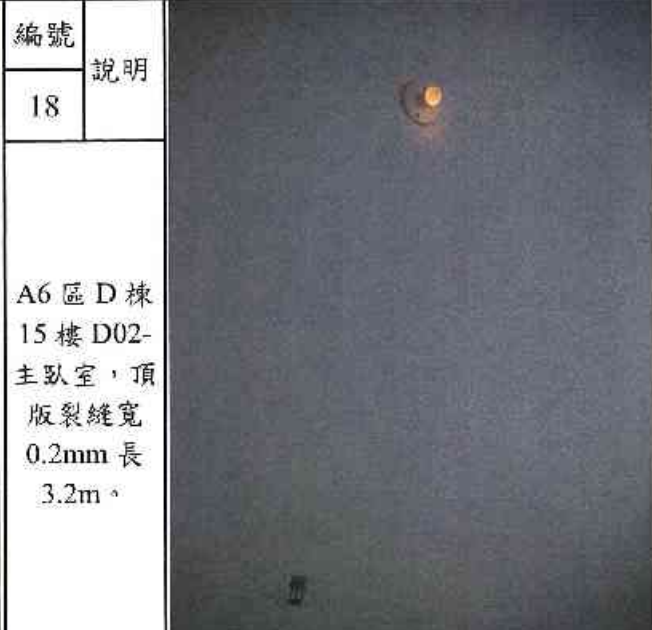
| 標的物位址 | | 新北市板橋區浮洲合宜住宅A6區D棟15F | | | | | | | | | | |
|---|---|---|---|---|---|---|---|---|---|---|---|---|
| 18 | <input type="checkbox"/> | <input type="checkbox"/> | <input type="checkbox"/> | <input type="checkbox"/> | <input checked="" type="checkbox"/> | <input type="checkbox"/> | | — | 3.2 | 0.2 | 1 | D02-主臥室，頂版裂縫 |

| 編號<br>17 | 說明<br>A6區D棟15樓D02-廁所現況，目視無損壞。 | 編號<br>18 | 說明<br>A6區D棟15樓D02-主臥室，頂版裂縫寬0.2mm長3.2m。 |

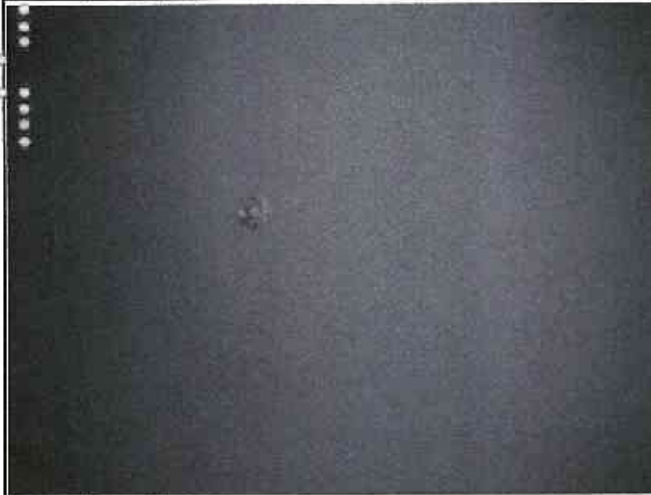
| 標的物位址 | | 新北市板橋區浮洲合宜住宅A6區D棟15F | | | | | | | | | | |
|---|---|---|---|---|---|---|---|---|---|---|---|---|
| 27 | <input type="checkbox"/> | <input type="checkbox"/> | <input checked="" type="checkbox"/> | <input type="checkbox"/> | <input type="checkbox"/> | <input type="checkbox"/> | | | 0.6 | 0.1 | 1 | D03-客廳，牆裂縫 |

| 27 | A6區D棟15樓D03-客廳，牆裂縫寬0.1mm長0.6m。 | 28 | A6區D棟15樓D03-客廳，頂版裂縫寬0.2mm長7.5m。 |

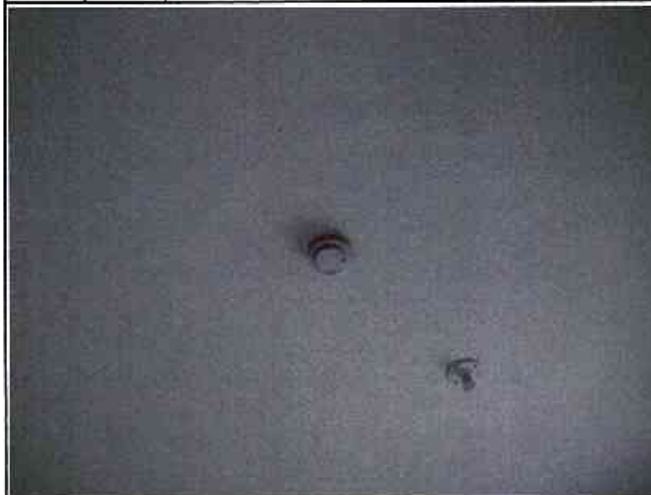
| 編號<br>31 | 說明<br>A6區D棟15樓D03-主臥室，牆裂縫寬0.1mm長4.4m。 | 編號<br>32 | 說明<br>A6區D棟15樓D03-主臥室，牆裂縫寬0.2mm長1.5m。 |

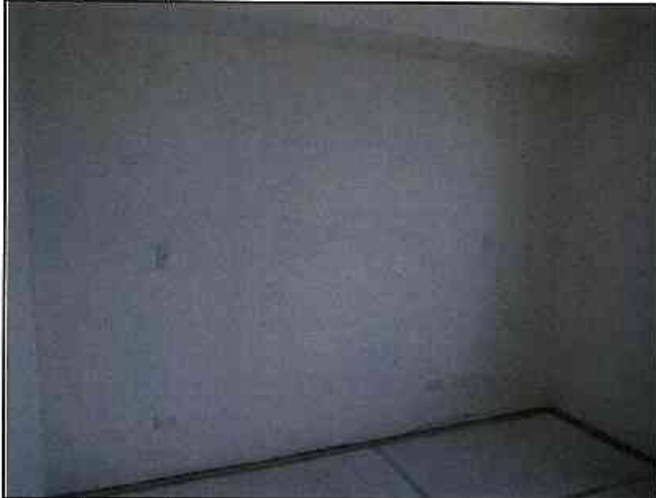
| 編號<br>33 | 說明<br>A6區D棟15樓D03-主臥室，頂版裂縫寬0.2mm長3.5m。 | 編號<br>34 | 說明<br>A6區D棟15樓D03-臥室，頂版裂縫寬0.15mm長1.5m。 |

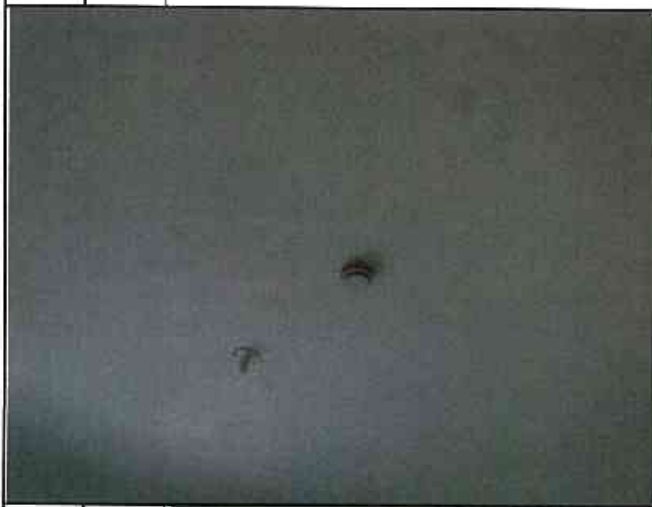
| 編號<br>45 | 說明 | A6區D棟15樓D05-廁所現況，目視無損壞。 | 編號<br>46 | 說明 | A6區D棟15樓D05-主臥室，頂版裂縫寬0.25mm長7m。 |

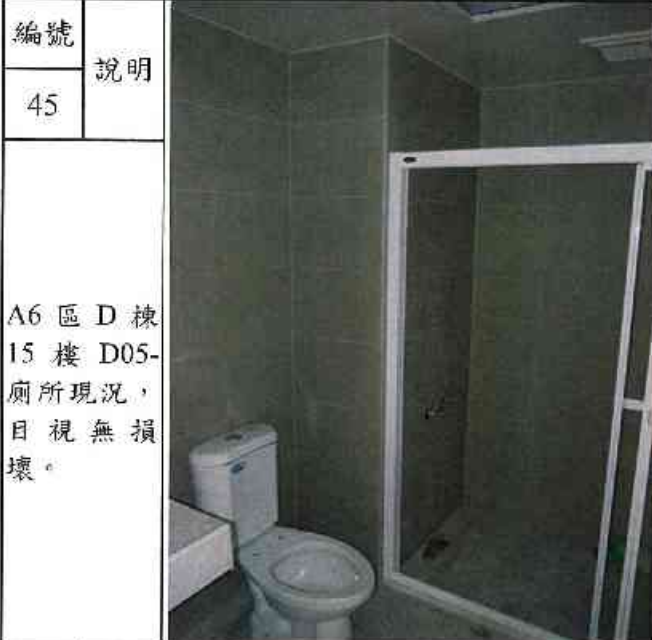
| 編號<br>47 | 說明 | A6區D棟15樓D05-主臥室，牆裂縫寬0.2mm長4m。 | 編號<br>48 | 說明 | A6區D棟15樓D05-主臥室，牆裂縫寬0.25mm長1.5m。 |

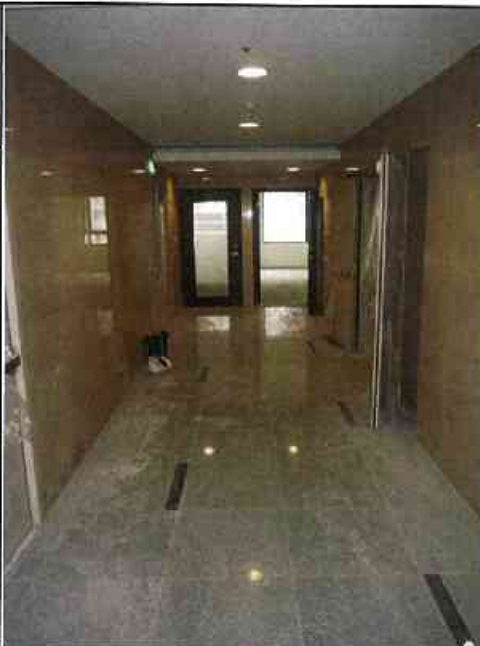
| 55 | A6區D棟15樓D05-室內走道，頂版裂縫寬0.1mm長0.7m。 | 56 | | |

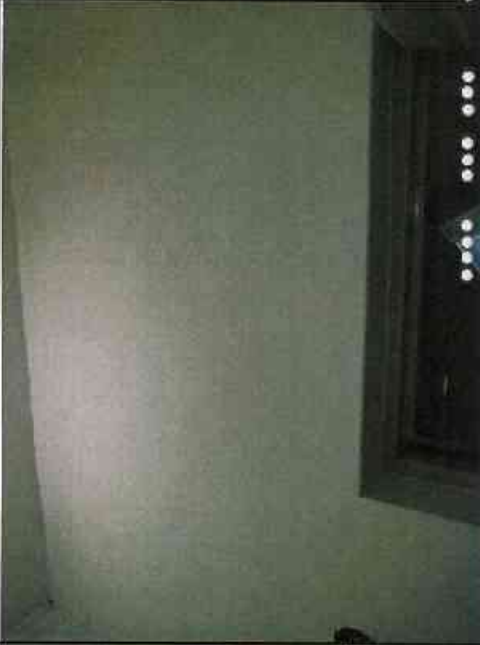
| 公共空間<br>(2)-排煙室現況 | | 公共空間<br>(3)-樓梯排煙室，牆裂縫寬0.1mm長1m | | |

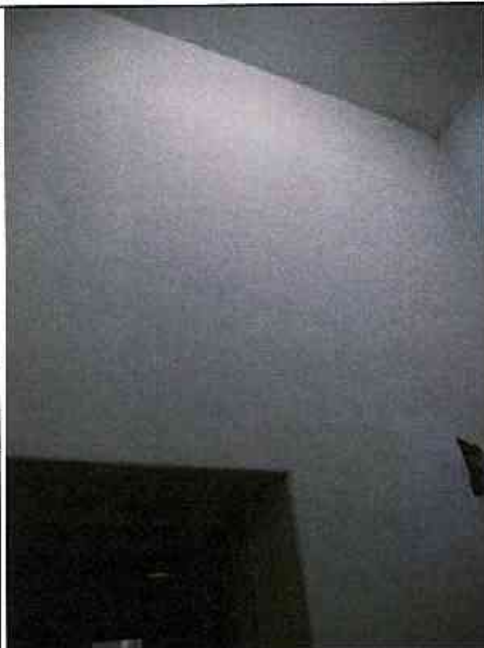
| 公共空間(6)-樓梯排煙室，牆裂縫寬 0.1mm 長 1m | | | | | |

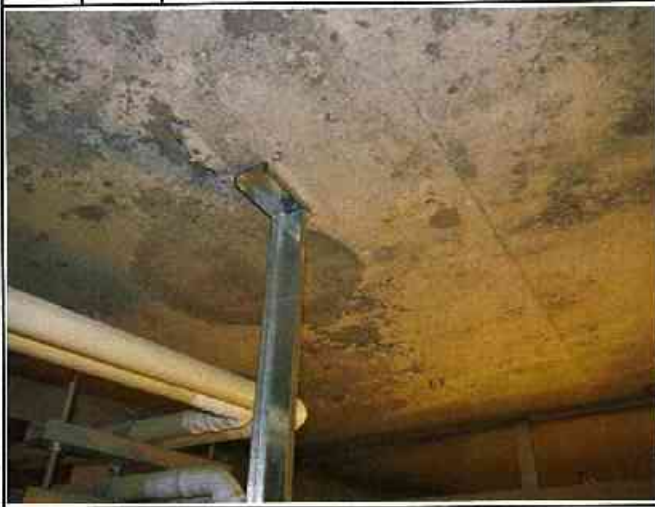
| 編號<br>61 | 說明 | | 編號<br>62 | 說明 | 公共空間(7)-梯廳，頂版混凝土粒料分離。 |

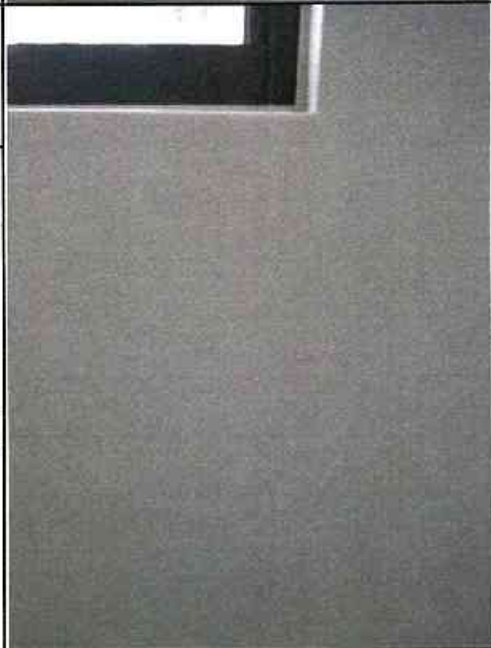
| 標的物位址 | | 新北市板橋區浮洲合宜住宅A6區D棟14F | | | | | | | | | | |
|---|---|---|---|---|---|---|---|---|---|---|---|---|
| 5 | <input type="checkbox"/> | <input type="checkbox"/> | <input type="checkbox"/> | <input checked="" type="checkbox"/> | <input type="checkbox"/> | <input type="checkbox"/> | | | 3 | 0.15 | 1 | D01-客廳，牆裂縫 |
| 6 | <input type="checkbox"/> | <input type="checkbox"/> | <input type="checkbox"/> | <input checked="" type="checkbox"/> | <input type="checkbox"/> | <input type="checkbox"/> | | | 1.4 | 0.1 | 1 | D01-臥室，牆裂縫 |

| 編號<br>5 | 說明 | A6區D棟14樓D01-客廳，牆裂縫寬0.15mm長3m。 | 編號<br>6 | 說明 | A6區D棟14樓D01-臥室，牆裂縫寬0.1mm長1.4m。 | |

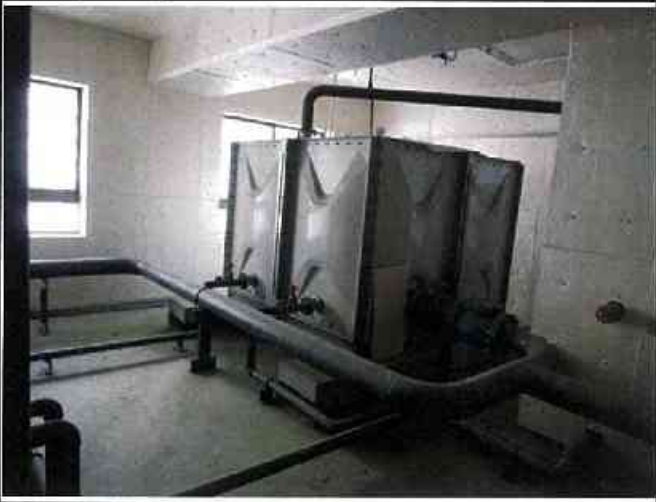
| 編號<br>23 | 說明<br>A6區D棟14樓中繼泵浦室，頂版裂縫寬0.1mm長1m。 | 編號<br>24 | 說明<br>A6區D棟14樓中繼泵浦室現況，目視無損壞。 | |

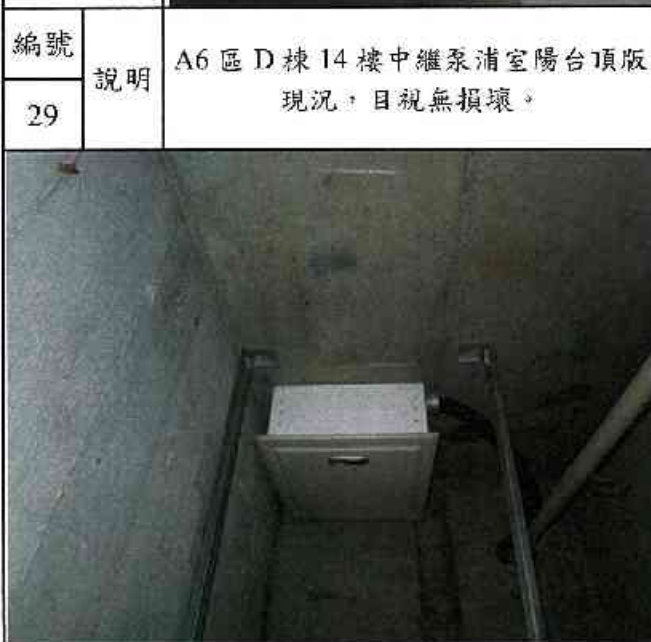
| 標的物位址 | | 新北市板橋區浮洲合宜住宅A6區D棟14F | | | | | | | | | | |
|---|---|---|---|---|---|---|---|---|---|---|---|---|
| 30 | <input type="checkbox"/> | <input type="checkbox"/> | <input type="checkbox"/> | <input type="checkbox"/> | <input type="checkbox"/> | <input checked="" type="checkbox"/> | | | 中繼泵浦室，地坪龜裂面積4mx4m | | | |

| 編號<br>29 | 說明<br>A6區D棟14樓中繼泵浦室陽台頂版現況，目視無損壞。 | 編號<br>30 | 說明<br>A6區D棟14樓中繼泵浦室，地坪龜裂面積4mx4m。 |

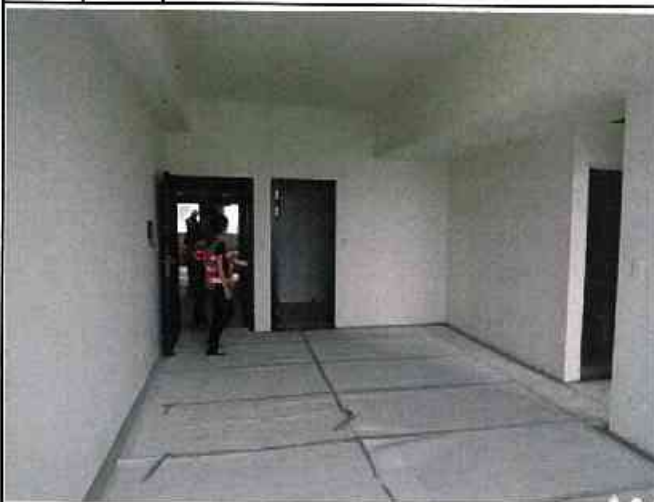
| A6 區 D 棟 14 樓 D03-客廳現況，目視無損壞。 | | | A6 區 D 棟 14 樓 D03-客廳，頂版裂縫寬 0.15mm 長 1m。 | | | |

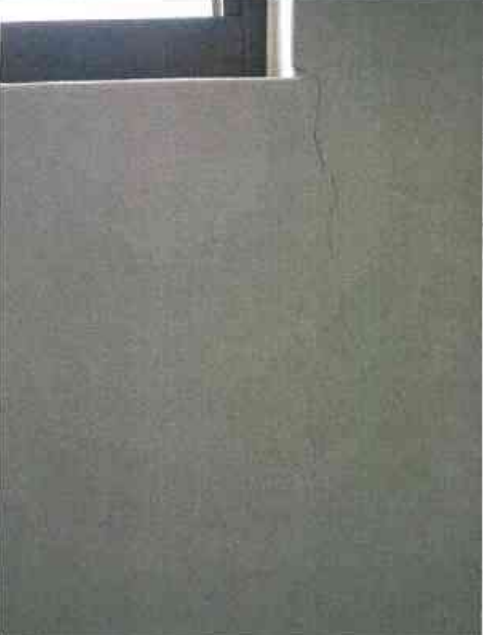
| A6 區 D 棟 14 樓 D03-臥室，牆裂縫寬 0.15mm 長 2.8m。 | | | A6 區 D 棟 14 樓 D03-臥室，頂版裂縫寬 0.15mm 長 6.2m。 | | | |

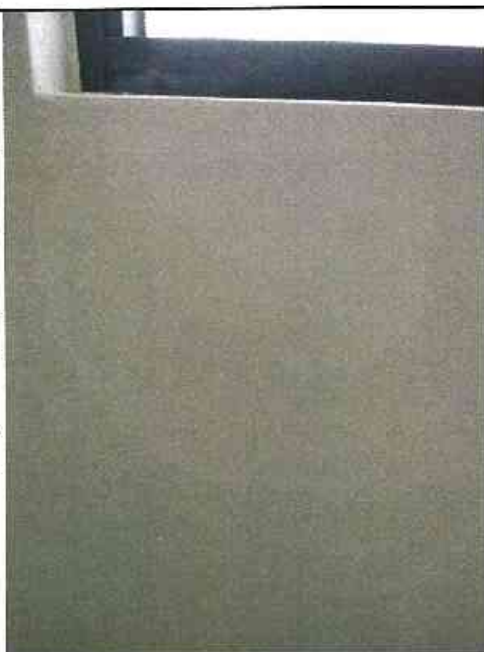
| A6 區 D 棟<br>14 樓 D03-<br>主臥室，牆<br>裂 縫 寬<br>0.1mm 長<br>2.1m。 | | | A6 區 D 棟<br>14 樓 D03-<br>主臥室，頂<br>版裂縫寬<br>0.15mm 長<br>4m。 | | |

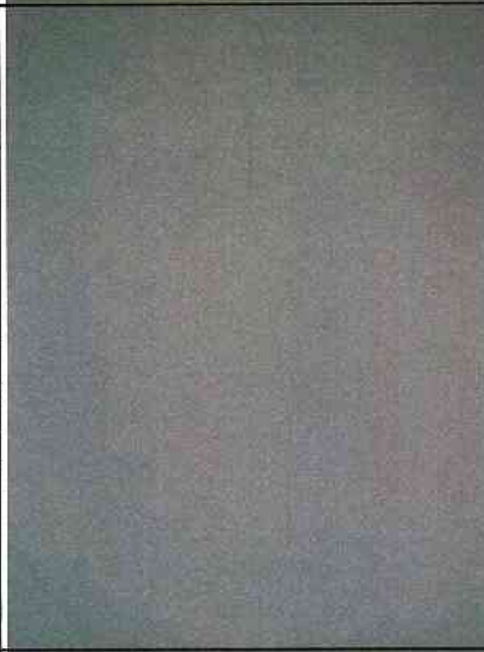
| A6 區 D 棟<br>14 樓 D03-<br>主臥室，牆<br>裂 縫 寬<br>0.15mm 長<br>7.5m。 | | | A6 區 D 棟<br>14 樓 D03-<br>臥室，牆裂<br>縫寬<br>0.15mm 長<br>0.7m。 | | |

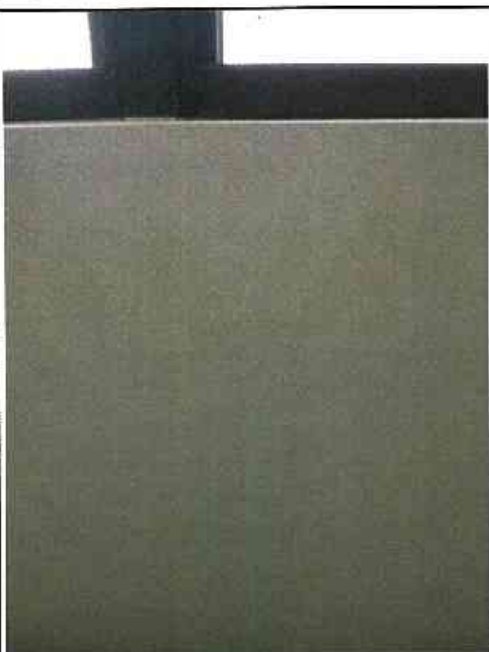
| | A6 區 D 棟<br>14 樓 D05-<br>客廳，牆裂<br>縫寬 0.1mm<br>長 2.8m。 | | | A6 區 D 棟<br>14 樓 D05-<br>客廳，頂版<br>裂縫寬<br>0.15mm 長<br>7m。 | |

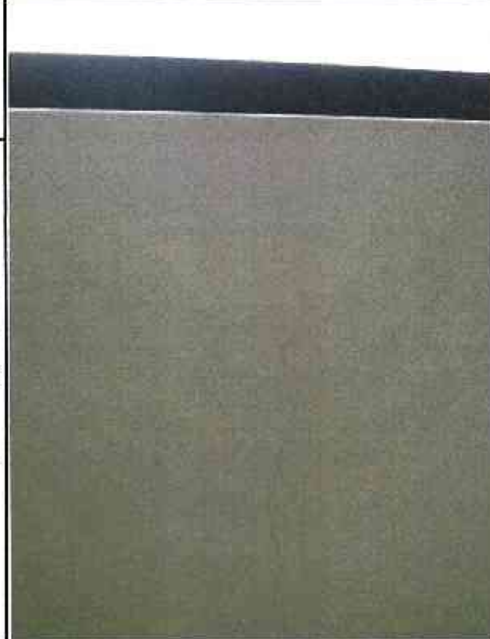
| 編號<br>53 | 說明 | A6 區 D 棟 14 樓 D05-臥室，頂版裂縫<br>寬 0.15mm 長 5m。 | 編號<br>54 | 說明 | |

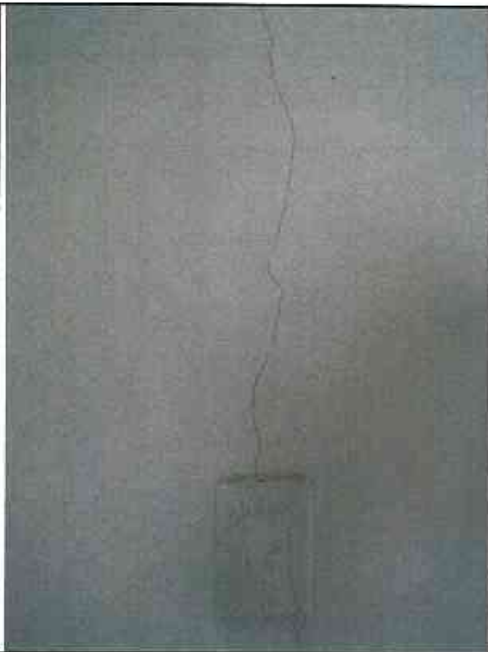
| A6 區 D 棟<br>14 樓 D05-<br>主臥室，牆<br>裂 縫 寬<br>0.25mm 長<br>7.5m。 | | | A6 區 D 棟<br>14 樓 D05-<br>主臥室，頂<br>版裂縫寬<br>0.15mm 長<br>5m。 | | |

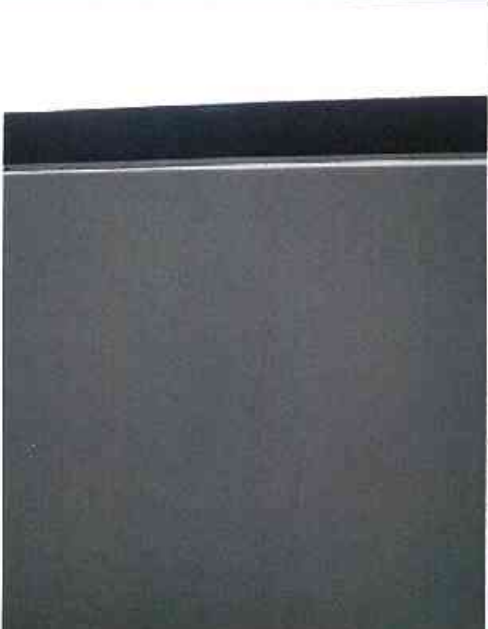
| 編號<br>57 | 說明 | | 編號<br>58 | 說明 | A6 區 D 棟 14 樓 D05-臥室，頂版裂縫<br>寬 0.1mm 長 3m。 |

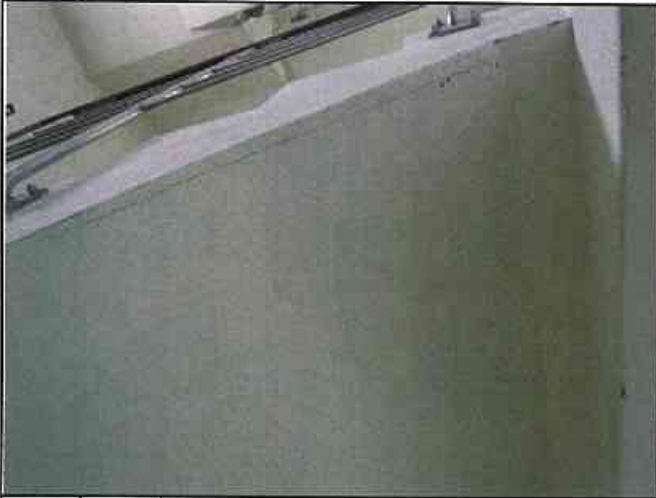
| 編號 | 說明 | 公共空間(3)-樓梯, 頂版裂縫寬 0.25mm<br>長 3.5m | 編號 | 說明 | 公共空間(4)-樓梯, 梁裂縫寬 0.1mm 長<br>1.5m |

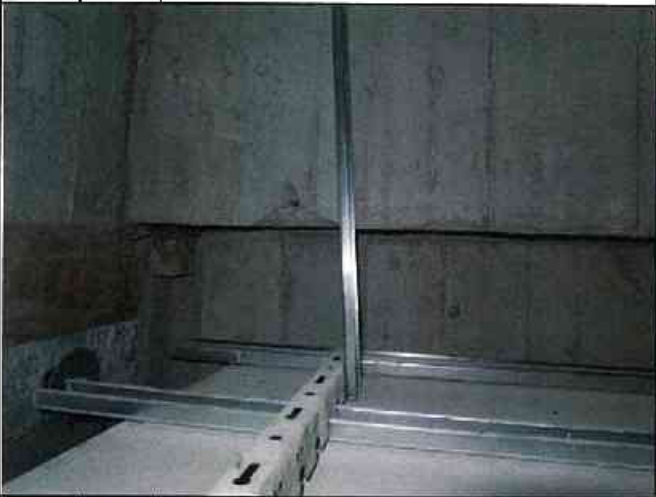
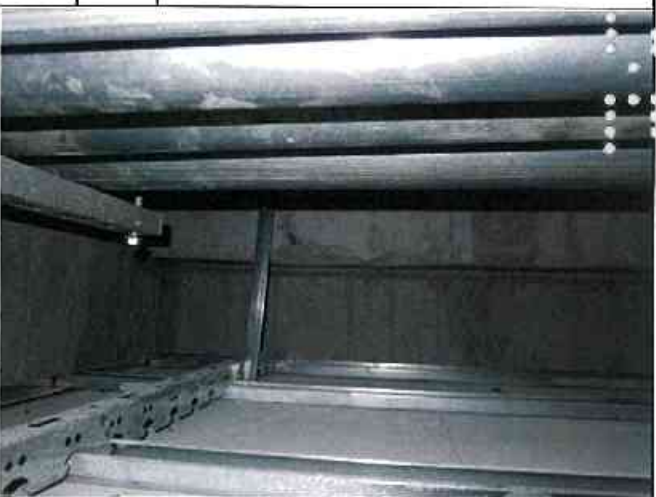
| 編號 | 說明 | 公共空間(5)-排煙室, 梁底混凝土剝落 | 編號 | 說明 | 公共空間(6)-排煙室, 梁底混凝土剝落 |

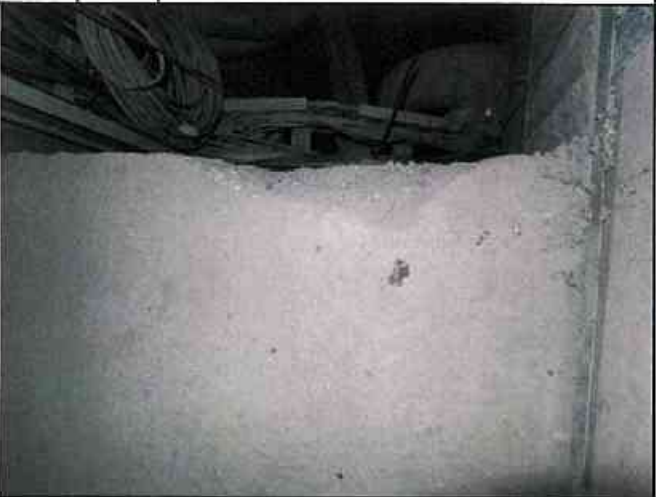
| 編號 | 說明 | 公共空間(7)-管道間, 梁混凝土剝落 | 編號 | 說明 | 公共空間(8)-梯廳頂版現況 |

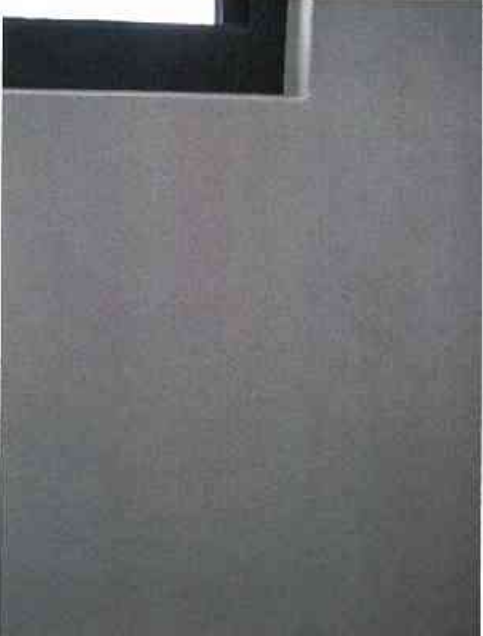
| 編號 | 說明 | | 編號 | 說明 | A6區D棟13樓D01-客廳，頂版裂縫寬0.1mm長7.5m。 |

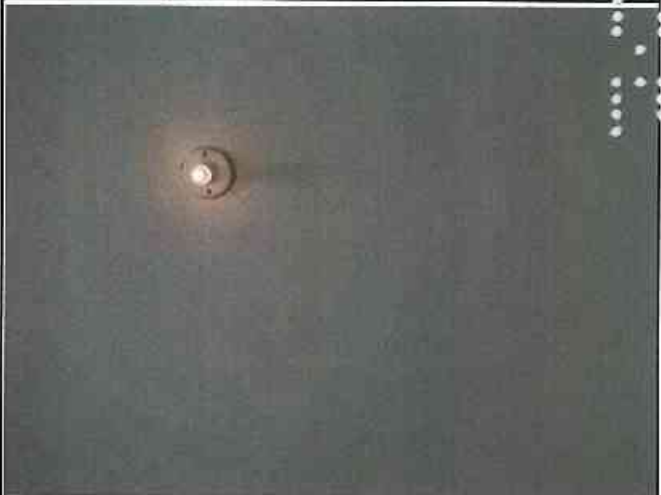
| A6區D棟13樓D01-客廳，牆裂縫寬0.1mm長0.7m。 | | | | | |

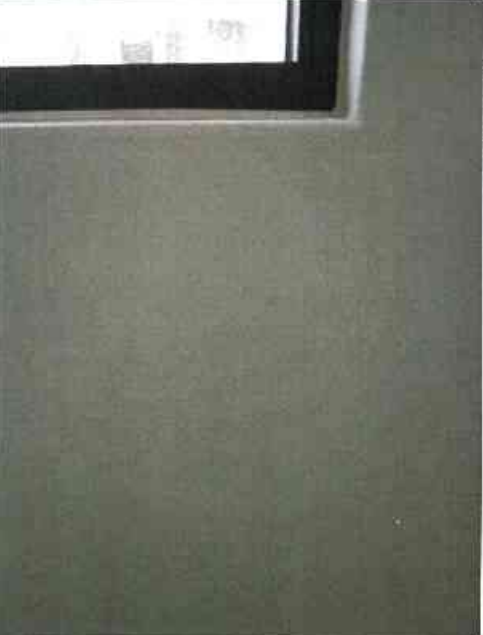
| 編號 | 說明 | | 編號 | 說明 | A6區D棟13樓D01-臥室，頂版裂縫寬0.25mm長4m。 |
