# 臺中市結構工程技師公會

## 板橋區浮洲合宜住宅結構安全鑑定案

### A6 東區鑑定報告書

## 附件二十七：A6 東區 D 棟裂損現況調查報告

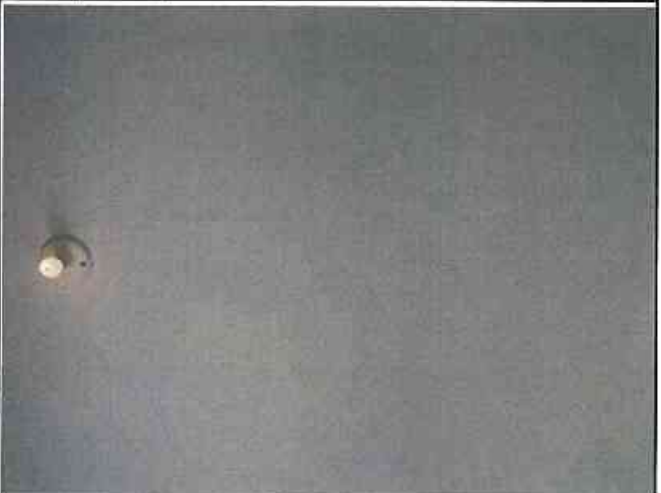
| A6區D棟13樓D01-臥室，牆裂縫寬0.1mm長2.8m。 | | | | | |

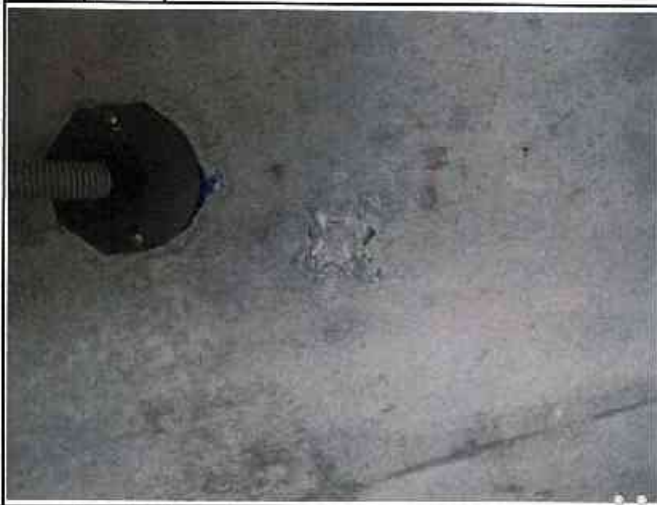
| A6區D棟13樓D01-廚房現況，目視無損壞。 | | | A6區D棟13樓D01-陽台，頂版混凝土夾雜雜物。 | | |

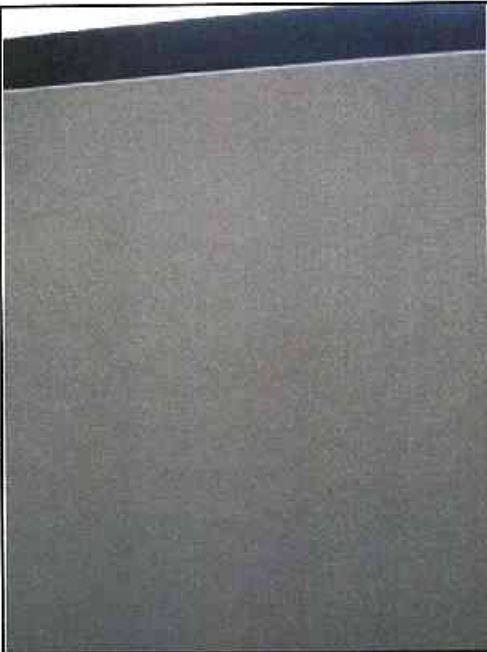
| 編號 | 說明 | 編號 | 說明 | |
|---|---|---|---|---|
| 19 | A6區D棟13樓D02-客廳，頂版裂縫寬0.1mm長3m。 | 20 | | |

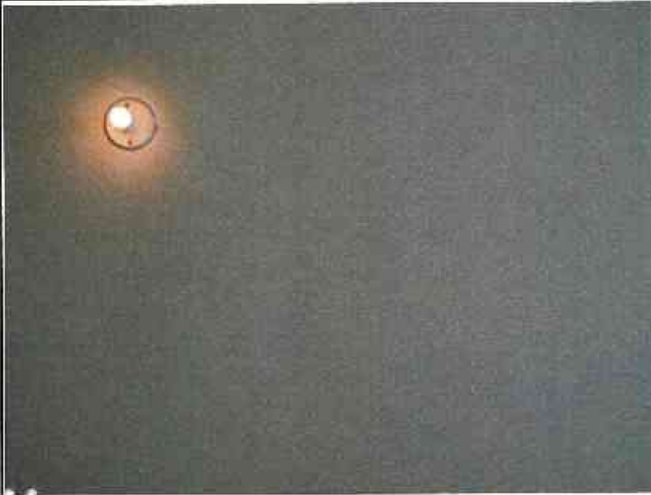
| 編號 | 說明 | 編號 | 說明 | |
|---|---|---|---|---|
| | | | A6區D棟13樓D02-臥室，牆裂縫寬0.1mm長0.7m。 | |

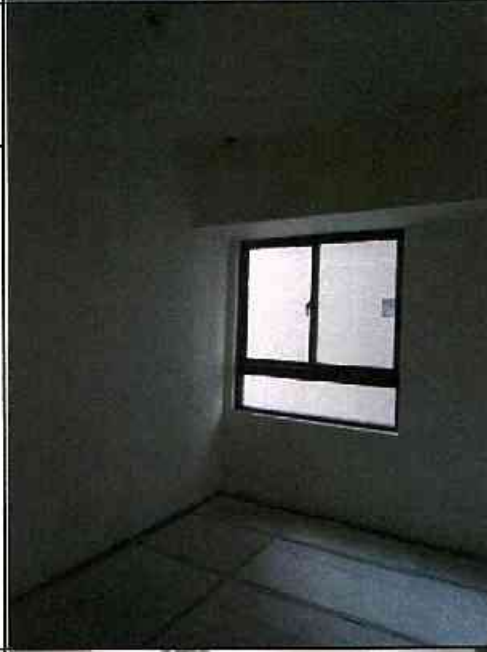
| 編號 | 說明 | 編號 | 說明 | |
|---|---|---|---|---|
| 21 | A6區D棟13樓D02-主臥室，牆裂縫寬0.1mm長1.4m。 | 22 | A6區D棟13樓D02-臥室現況，目視無損壞。 | |

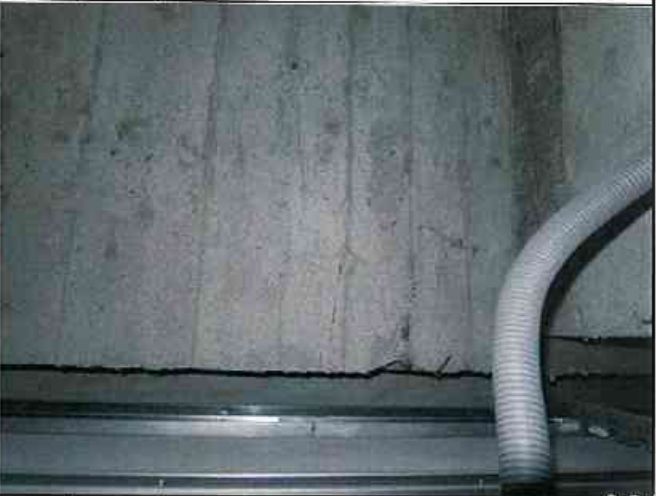
| 編號<br>25 | 說明 | A6區D棟13樓D02-陽台頂版現況，目視無損壞。 | 編號<br>26 | 說明 | A6區D棟13樓D02-廚房，梁混凝土保護層不足鋼筋裸露。 |

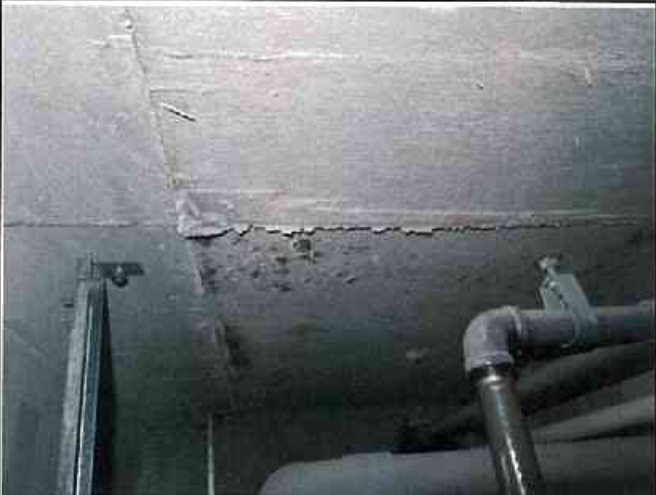
| 編號<br>27 | 說明 | A6區D棟13樓D02-室內走道，頂版混凝土夾雜雜物。 | 編號<br>28 | 說明 | A6區D棟13樓D03-客廳現況，目視無損壞。 |

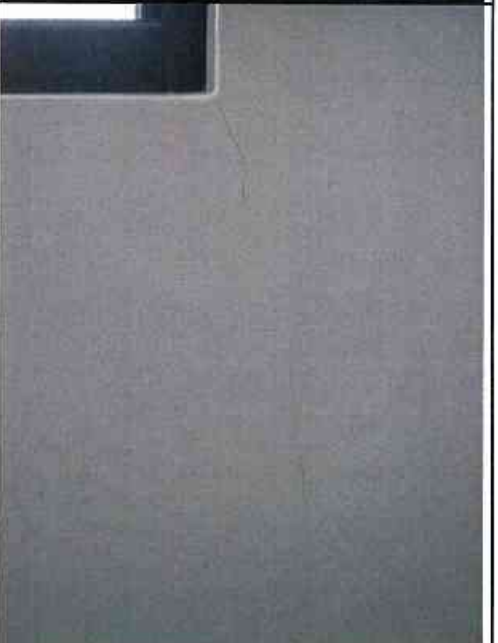
| 標的物位址 新北市板橋區浮洲合宜住宅A6區D棟13F | | | | | | | | | | | | |
|---|---|---|---|---|---|---|---|---|---|---|---|---|
| 30 | <input type="checkbox"/> | <input type="checkbox"/> | <input type="checkbox"/> | <input checked="" type="checkbox"/> | <input type="checkbox"/> | <input type="checkbox"/> | | | 2.1 | 0.15 | 1 | D03-客廳，牆裂縫 |

| 編號<br>29 | 說明 | A6區D棟13樓D03-客廳現況，目視無損壞。 | 編號<br>30 | 說明 | A6區D棟13樓D03-客廳，牆裂縫寬0.15mm長2.1m。 |

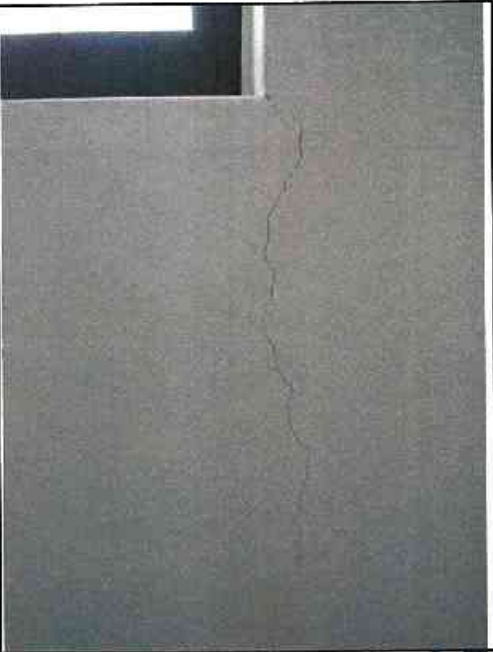
| 標的物位址 新北市板橋區浮洲合宜住宅A6區D棟13F | | | | | | | | | | | | |
|---|---|---|---|---|---|---|---|---|---|---|---|---|
| 31 | <input type="checkbox"/> | <input type="checkbox"/> | <input type="checkbox"/> | <input type="checkbox"/> | <input checked="" type="checkbox"/> | <input type="checkbox"/> | | | 1 | 0.1 | 1 | D03-客廳，頂版裂縫 |

| 31 | A6區D棟13樓D03-客廳，頂版裂縫<br>寬0.1mm長1.0m。 | 32 | A6區D棟13樓D03-臥室，牆裂縫寬<br>0.25mm長2.1m。 | |

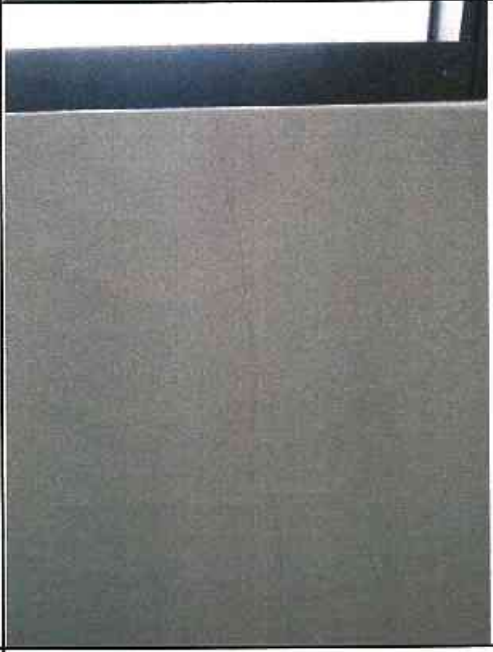
| 標的物位址 新北市板橋區浮洲合宜住宅A6區D棟13F | | | | | | | | | | | | |
|---|---|---|---|---|---|---|---|---|---|---|---|---|
| 33 | <input type="checkbox"/> | <input type="checkbox"/> | <input type="checkbox"/> | <input type="checkbox"/> | <input checked="" type="checkbox"/> | <input type="checkbox"/> | | | 4 | 0.15 | 1 | D03-臥室，頂版裂縫 |

| 33 | A6區D棟13樓D03-臥室，頂版裂縫寬<br>0.15mm長4m。 | 34 | A6區D棟13樓D03-主臥室，牆裂縫寬<br>0.15mm長0.7m。 | |

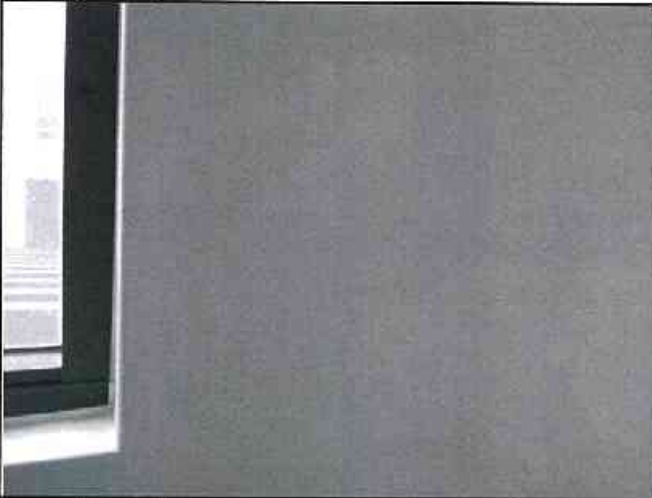
| 標的物位址 新北市板橋區浮洲合宜住宅A6區D棟13F | | | | | | | | | | | | |
|---|---|---|---|---|---|---|---|---|---|---|---|---|
| 37 | <input type="checkbox"/> | <input type="checkbox"/> | <input type="checkbox"/> | <input checked="" type="checkbox"/> | <input type="checkbox"/> | <input type="checkbox"/> | | | 0.7 | 0.1 | 1 | D03-臥室，牆裂縫 |

| 編號<br>37 | 說明 | A6區D棟13樓D03-臥室，牆裂縫寬0.1mm長0.7m。 | 編號<br>38 | 說明 | A6區D棟13樓D03-臥室，頂版裂縫寬0.15mm長2.5m。 |

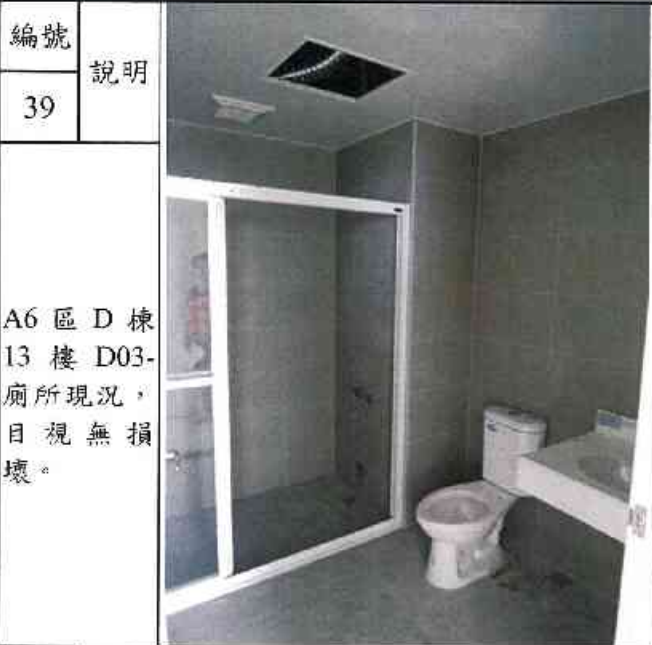
| 編號<br>41 | 說明 | A6區D棟13樓D03-陽台，頂版有滲水痕跡。 | 編號<br>42 | 說明 | A6區D棟13樓D03-陽台，梁混凝土保護層不足鋼筋裸露。 |

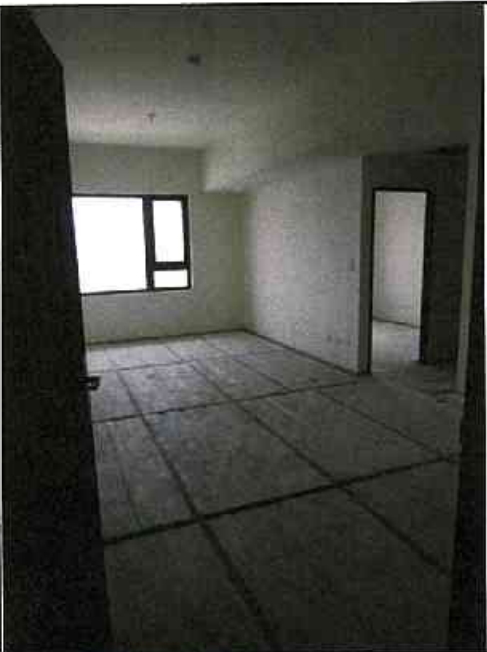
| 編號<br>43 | 說明<br>A6區D棟13樓D03-陽台，梁混凝土保護層打除未修補。 | 編號<br>44 | 說明<br>A6區D棟13樓D05-客廳現況，目視無損壞。 | |

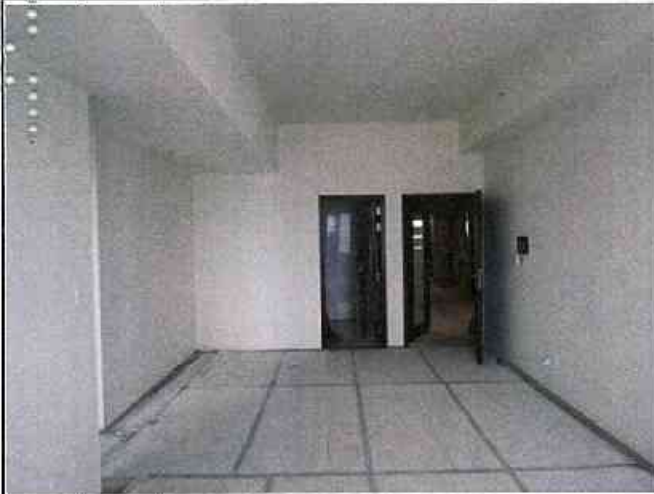
| 編號<br>45 | 說明<br>A6區D棟13樓D05-客廳現況，目視無損壞。 | 編號<br>46 | 說明<br>A6區D棟13樓D05-客廳，牆裂縫寬0.15mm長2.1m。 | |

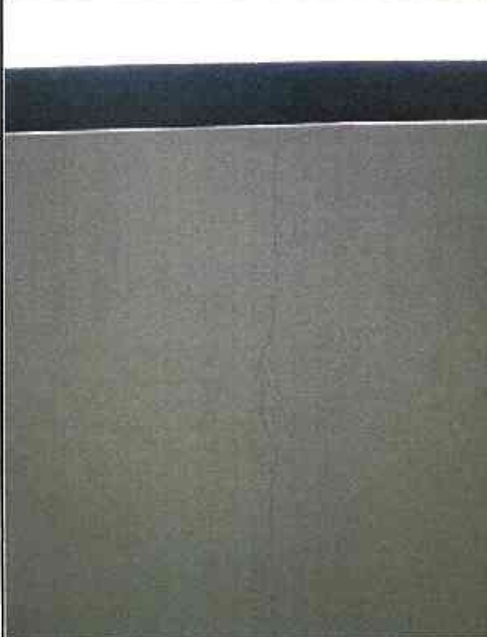
| 編號<br>47 | 說明<br>A6區D棟13樓D05-客廳，頂版裂縫寬0.15mm長7.5m。 | 編號<br>48 | 說明<br>A6區D棟13樓D05-臥室，牆裂縫寬0.15mm長2.1m。 | |

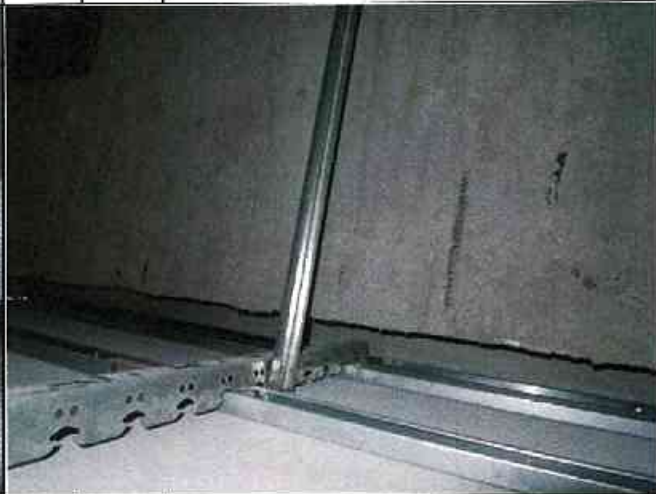
| 編號<br>57 | 說明 | A6區D棟13樓D05-陽台，頂版混凝土打除未填補。 | 編號<br>58 | 說明 | A6區D棟13樓D05-廚房，梁底混凝土保護層土除未填補，鋼筋裸露。 | |

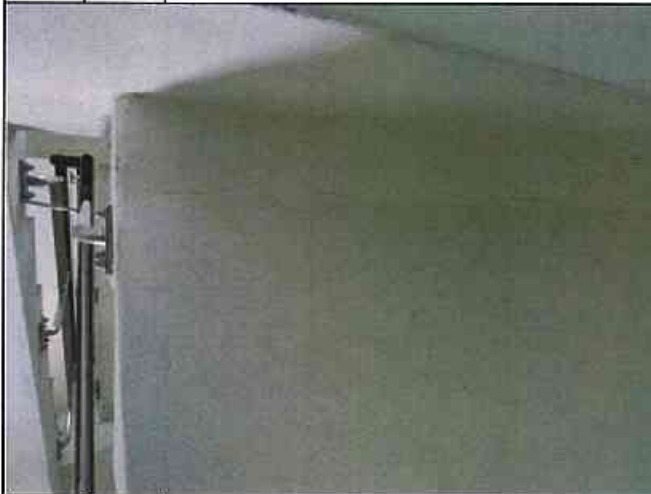
| 63 | 公共空間(3)-樓梯，頂版裂縫寬 0.15mm<br>長 4m | | 64 | 公共空間(4)-樓梯，梁裂縫寬 0.15mm<br>長 1.5m | |

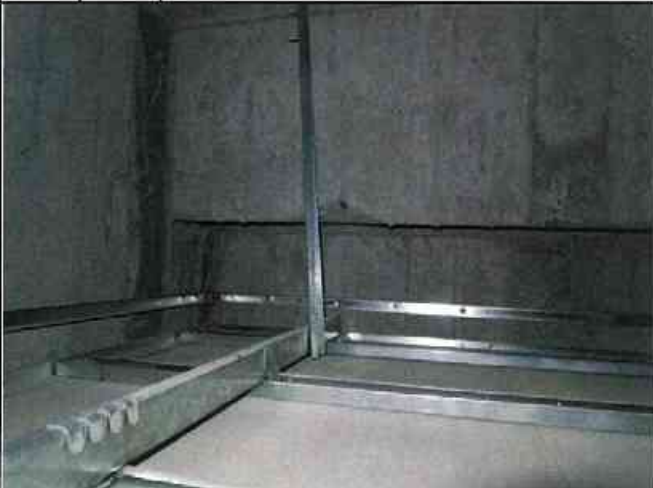
| 65 | 公共空間(6)-排煙室現況。 | | 66 | 公共空間(6)-排煙室，梁底混凝土剝落未修補。 | |

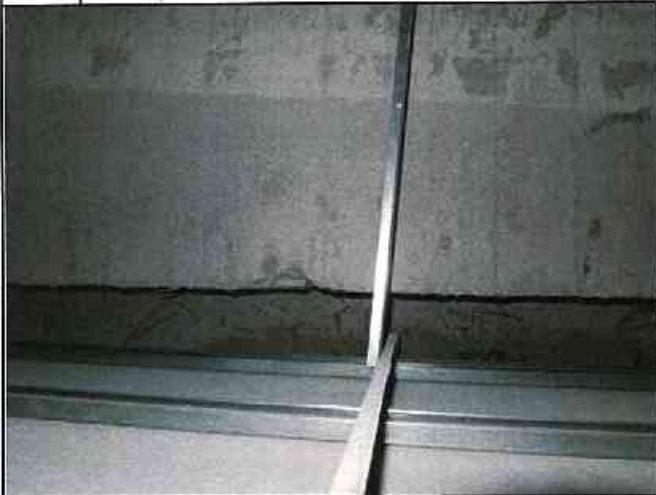
| 編號 | 說明 | 編號 | 說明 |
|---|---|---|---|
| 67 | 公共空間(7)-排煙室，梁底混凝土剝落未修補。 | 68 | 公共空間(8)-管道間現況。 |

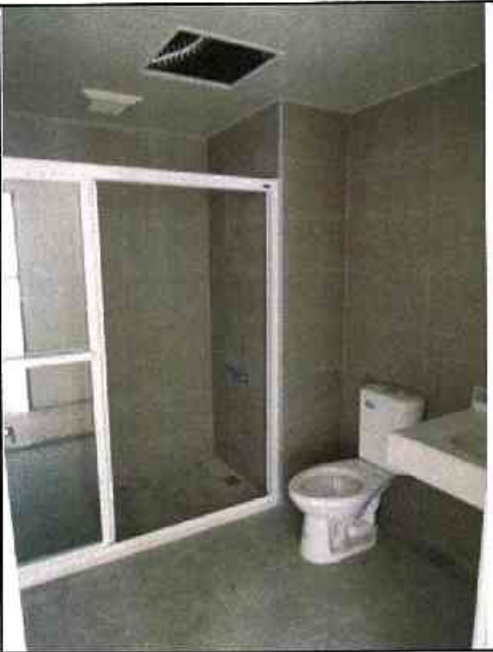
| 編號<br>13 | 說明<br>A6區D棟12樓D01-臥室，頂版混凝土夾雜雜物。 | 編號<br>14 | 說明<br>A6區D棟12樓D01-廁所現況，目視無損壞。 | |

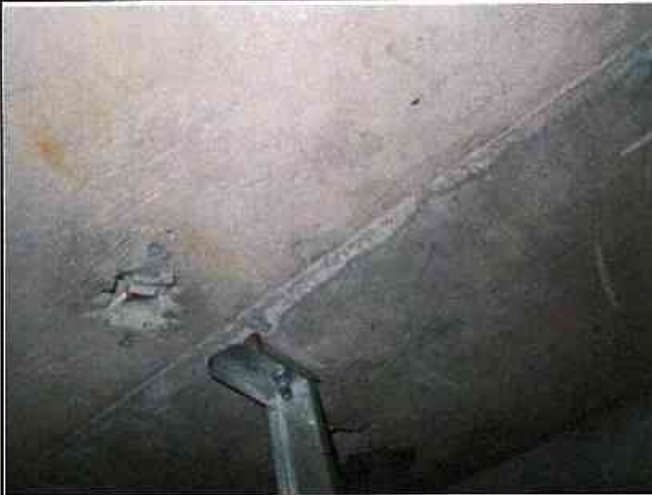
| 編號<br>15 | 說明<br>A6區D棟12樓D01-廚房現況，目視無損壞。 | 編號<br>16 | 說明<br>A6區D棟12樓D01-陽台，頂版混凝土夾雜雜物，及混凝土打除未修補。 | |

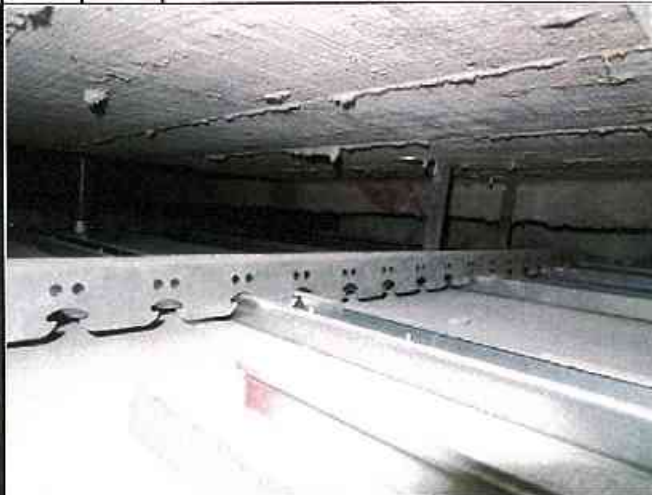
| 編號<br>17 | 說明<br>A6區D棟12樓D01-陽台，頂版倒垂牆混凝土打除未修補，鋼筋裸露。 | 編號<br>18 | 說明<br>A6區D棟12樓D01-廚房，梁底混凝土夾雜雜物。 | |

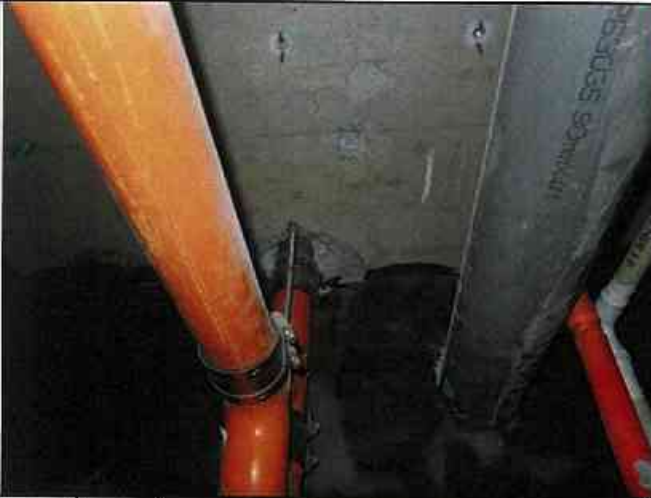
| 編號<br>19 | 說明<br>A6區D棟12樓D01-廁所，頂版管塞周圍處理不確實。 | 編號<br>20 | 說明<br>A6區D棟12樓D01-廁所，頂版混凝土夾雜雜物。 |

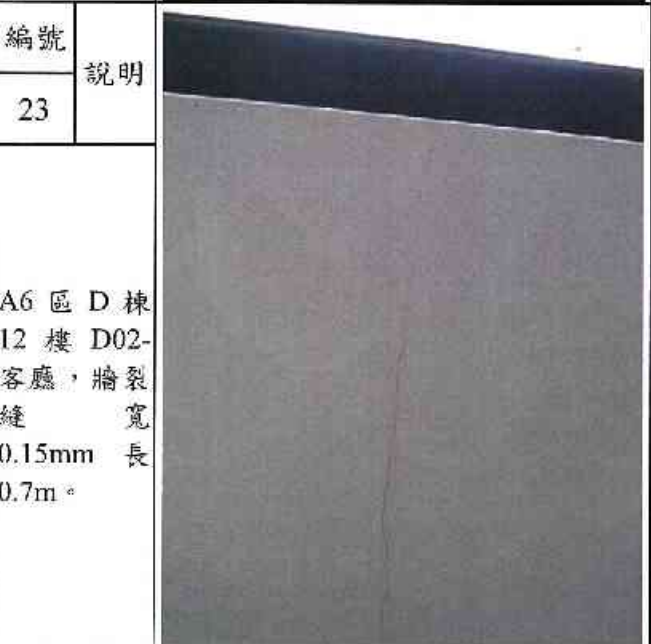
| 標的物位址 | | 新北市板橋區浮洲合宜住宅A6區D棟12F | | | | | | | | | | |
|---|---|---|---|---|---|---|---|---|---|---|---|---|
| 23 | <input type="checkbox"/> | <input type="checkbox"/> | <input type="checkbox"/> | <input checked="" type="checkbox"/> | <input type="checkbox"/> | <input type="checkbox"/> | | 0.7 | 0.15 | 1 | D02-客廳，牆裂縫 | |

| 編號<br>23 | 說明<br>A6區D棟12樓D02-客廳，牆裂縫寬0.15mm長0.7m。 | 編號<br>24 | 說明<br>A6區D棟12樓D02-客廳，頂版裂縫寬0.15mm長1m。 |

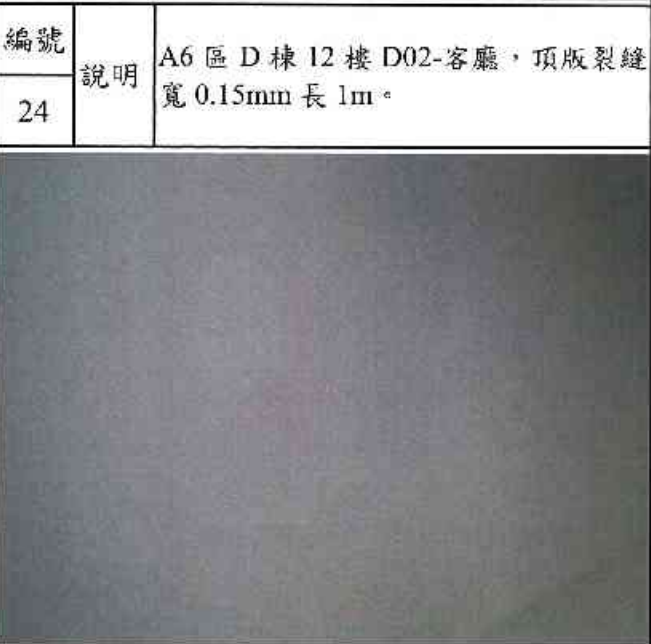
| 標的物位址 | | 新北市板橋區浮洲合宜住宅A6區D棟12F | | | | | | | | | | |
|---|---|---|---|---|---|---|---|---|---|---|---|---|
| 24 | <input type="checkbox"/> | <input type="checkbox"/> | <input type="checkbox"/> | <input type="checkbox"/> | <input checked="" type="checkbox"/> | <input type="checkbox"/> | | 1 | 0.15 | 1 | D02-客廳，頂版裂縫 | |

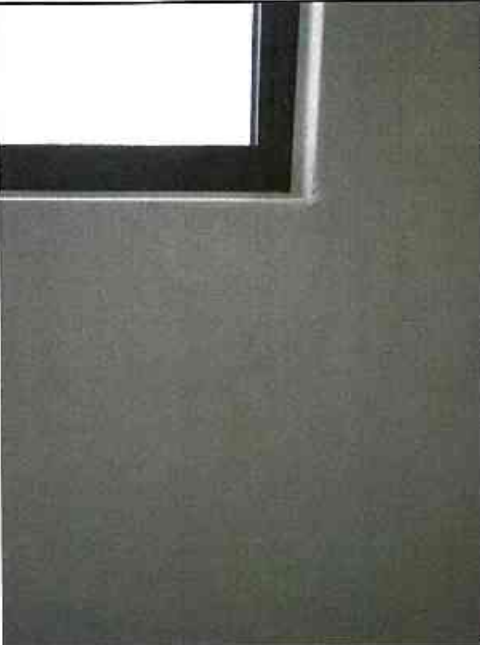
| 標的物位址 | | 新北市板橋區浮洲合宜住宅A6區D棟12F | | | | | | | | | | |
|---|---|---|---|---|---|---|---|---|---|---|---|---|
| 25 | <input type="checkbox"/> | <input type="checkbox"/> | <input type="checkbox"/> | <input checked="" type="checkbox"/> | <input type="checkbox"/> | <input type="checkbox"/> | | 2.1 | 0.1 | 1 | D02-臥室，牆裂縫 | |

| A6 區 D 棟<br>12 樓 D02-<br>臥室，牆裂<br>縫寬 0.1mm<br>長 2.1m。 | | | A6 區 D 棟 12 樓 D02-臥室，頂版裂縫<br>寬 0.15mm 長 4.5m。 | | |

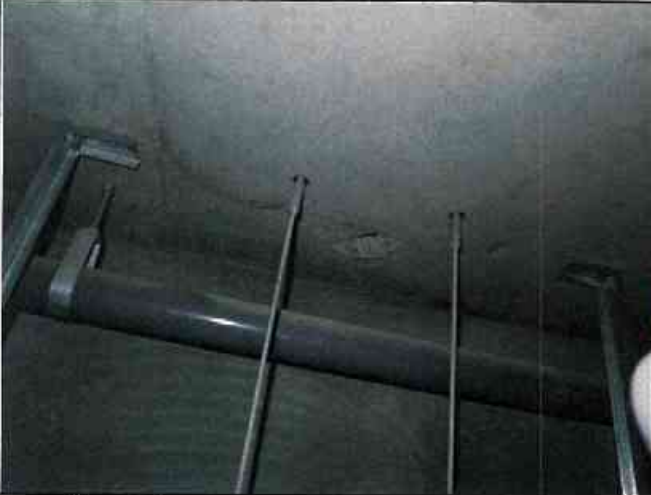
| 編號<br>31 | 說明<br>A6區D棟12樓D02-陽台，頂版混凝土打除未修復。 | 編號<br>32 | 說明<br>A6區D棟12樓D02-廚房頂版現況，目視無損壞。 |

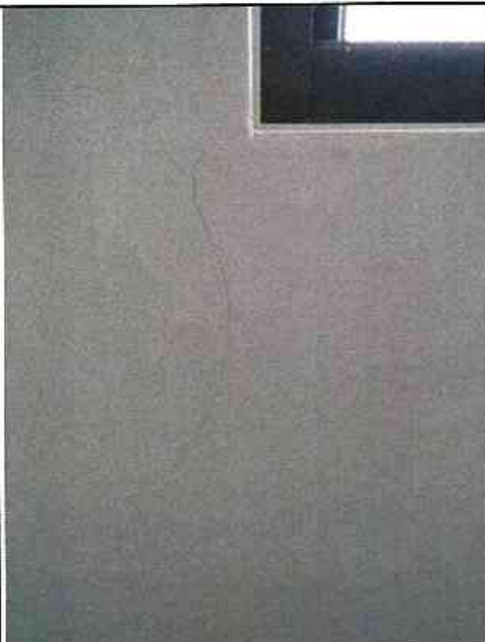
| | A6 區 D 棟<br>12 樓 D03-<br>客廳，牆裂<br>縫寬 0.1mm<br>長 2.1m。 | | | A6 區 D 棟<br>12 樓 D03-<br>客廳，牆裂<br>縫寬 0.15mm<br>長 2.5m。 | |

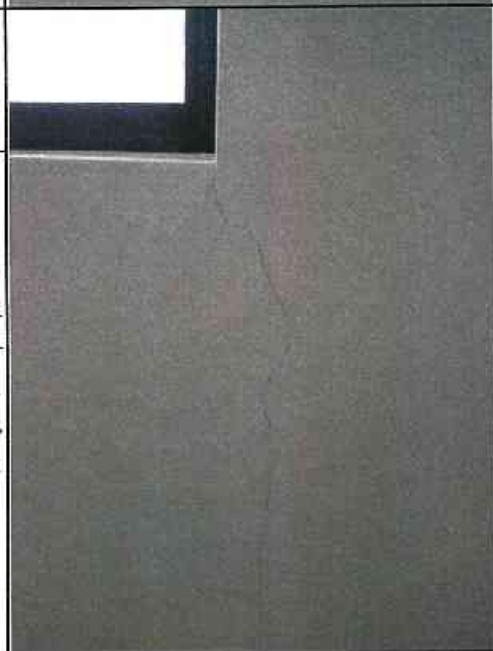
| 編號<br>39 | 說明 | A6 區 D 棟 12 樓 D03-客廳，頂版裂縫<br>寬 0.15mm 長 9m。 | 編號<br>40 | 說明 | |

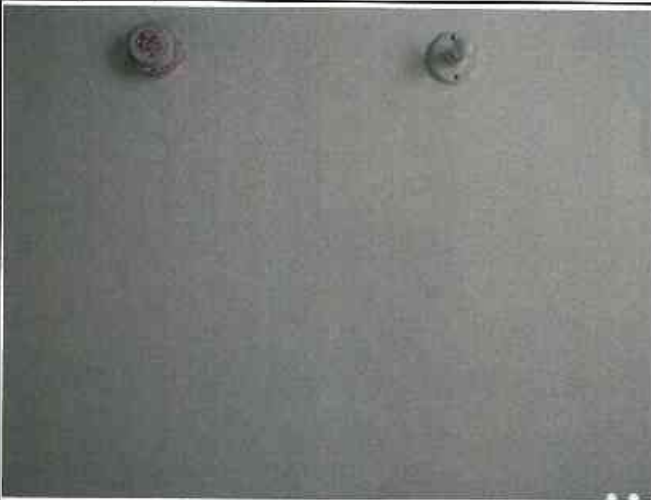
| A6 區 D 棟 12 樓 D03-主臥室，牆裂縫寬 0.25mm 長 5m。 | | | | | |

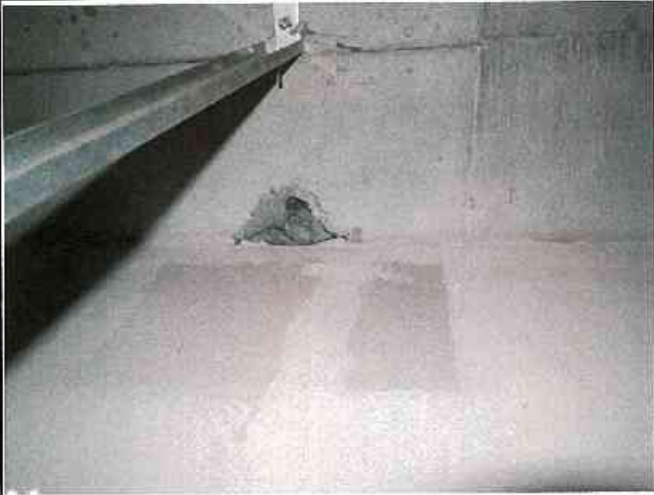
| 編號<br>49 | 說明<br>A6區D棟12樓D03-室內通道，頂版<br>混凝土打除未修補。 | 編號<br>50 | 說明 | | |

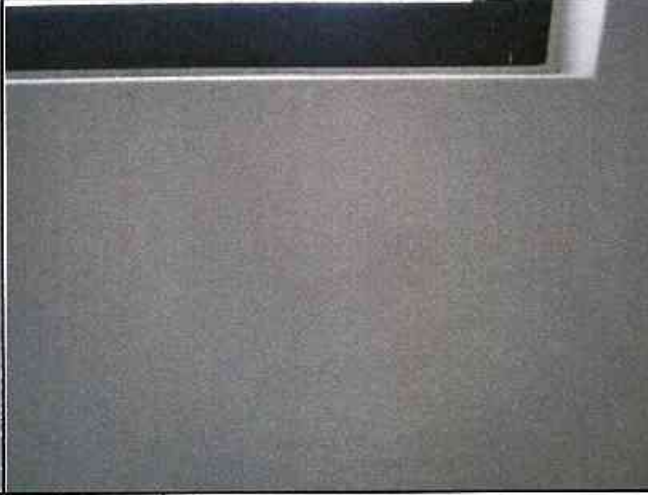
| 編號<br>51 | 說明<br>A6區D棟12樓D05-客廳現況，目視<br>無損壞。 | 編號<br>52 | 說明<br>A6區D棟12樓D05-客廳，牆裂縫寬<br>0.1mm長2.1m。有滲水痕跡。 | | |

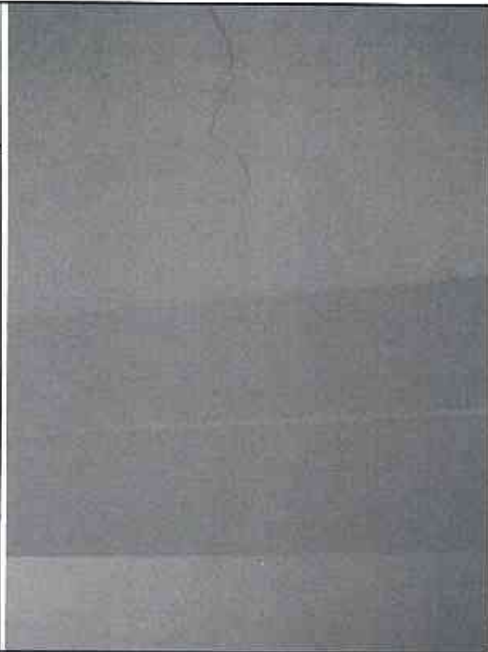
| A6 區 D 棟<br>12 樓 D05-<br>客廳，梁裂<br>縫寬 0.1mm<br>長 0.2m。 | | | A6 區 D 棟<br>12 樓 D05-<br>臥室，牆裂<br>縫寬<br>0.15mm 長<br>2.1m。 | | |

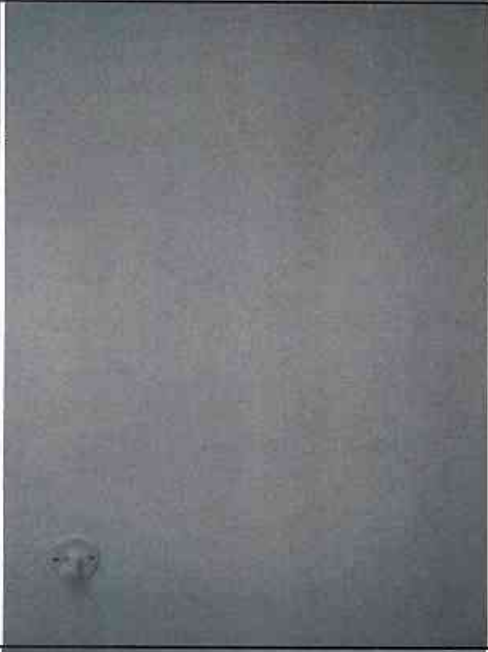
| A6 區 D 棟<br>12 樓 D05-<br>臥室，頂版<br>裂 縫 寬<br>0.25mm 長<br>0.7m。 | | | A6 區 D 棟<br>12 樓 D05-<br>主臥室，牆<br>裂 縫 寬<br>0.1mm 長<br>2.8m。 | | |

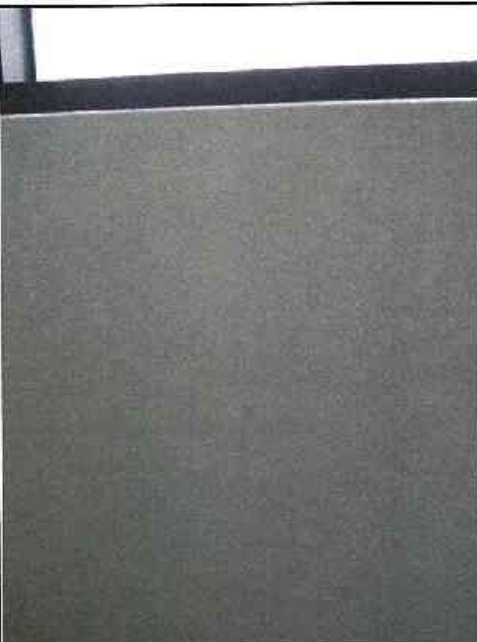
| 標的物位址 <b>新北市板橋區浮洲合宜住宅A6區D棟12F</b> | | | | | | | | | | | | |
|---|---|---|---|---|---|---|---|---|---|---|---|---|
| 61 | <input type="checkbox"/> | <input type="checkbox"/> | <input type="checkbox"/> | <input checked="" type="checkbox"/> | <input type="checkbox"/> | <input type="checkbox"/> | | | 0.7 | 0.1 | 1 | D05-臥室，牆<br>裂縫 |

| A6 區 D 棟 12 樓 D05-臥室，牆裂縫寬 0.1mm 長 0.7m。 | | | A6 區 D 棟 12 樓 D05-臥室，頂版裂縫寬 0.1mm 長 5m。 | | |

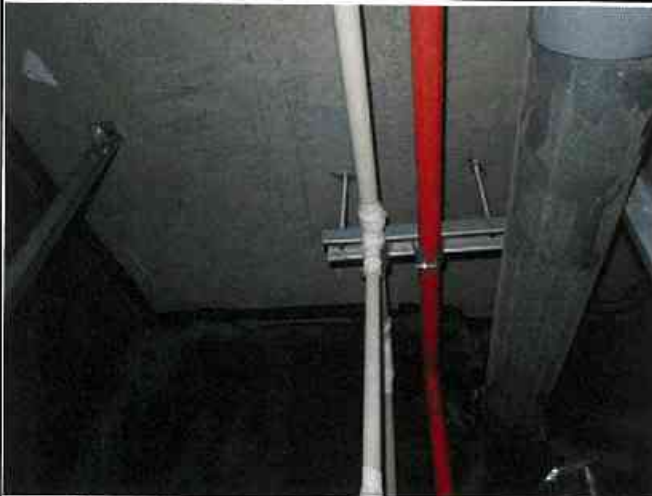
| 編號<br>67 | 說明<br>A6區D棟12樓D05-廁所頂版現況，<br>目視無損壞。 | 編號<br>68 | 說明<br>公共空間<br>(1)-梯廳現<br>況 | |

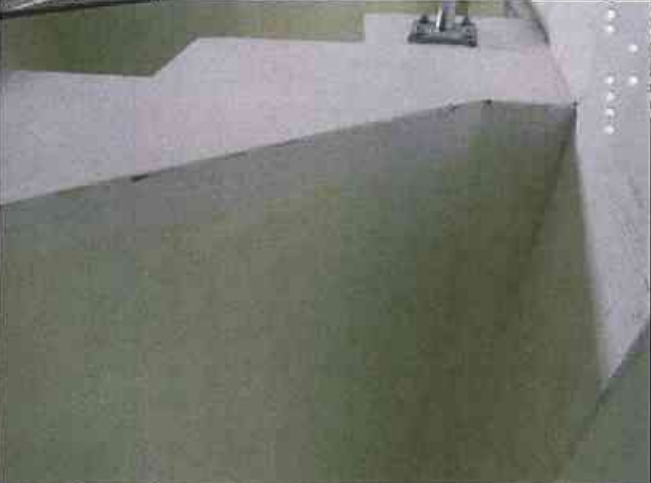
| 編號<br>69 | 說明<br>公共空間(2)-排煙室現況 | 編號<br>70 | 說明<br>公共空間(3)-樓梯，梁裂縫寬0.1mm長<br>1.5m | |

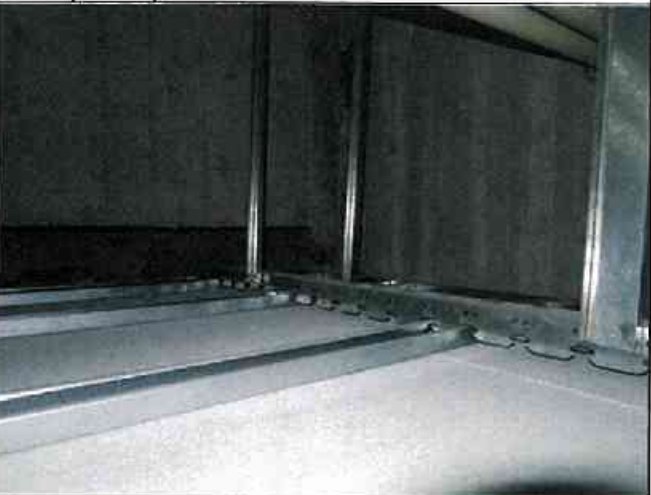
| 編號<br>71 | 說明<br>公共空間(4)-樓梯，梁裂縫寬0.1mm長<br>1m | 編號<br>72 | 說明<br>公共空間(5)-梯廳，頂版混凝土夾雜雜<br>物。 | |

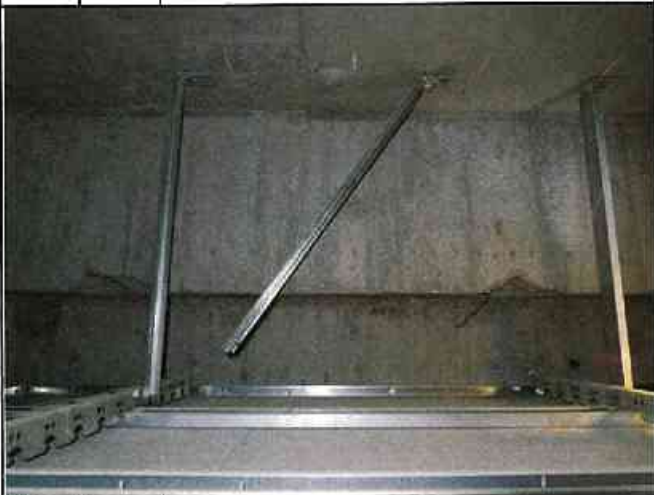
| 編號 | 說明 | 編號 | 說明 |
|---|---|---|---|
| 73 | 公共空間(6)-排煙室，梁混凝土保護層剝落。 | 74 | 公共空間(7)-排煙室，頂版混凝土夾雜雜物。 |

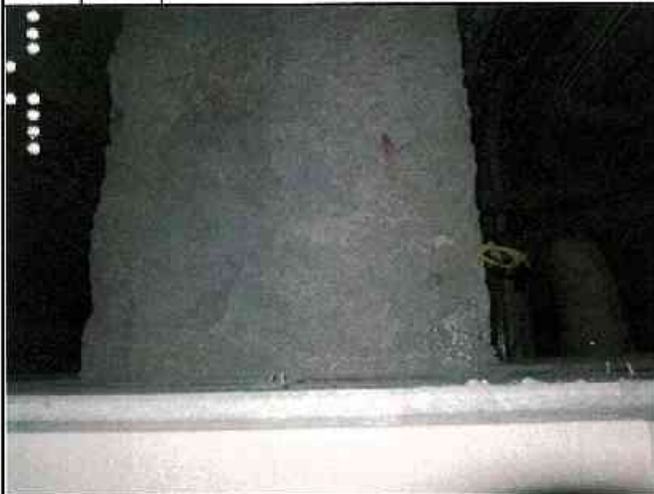
| 編號 | 說明 | 編號 | 說明 |
|---|---|---|---|
| 75 | 公共空間(8)-管道間，梁混凝土夾雜雜物。 | 76 | 公共空間(9)-管道間，梁混凝土夾雜雜物。 |

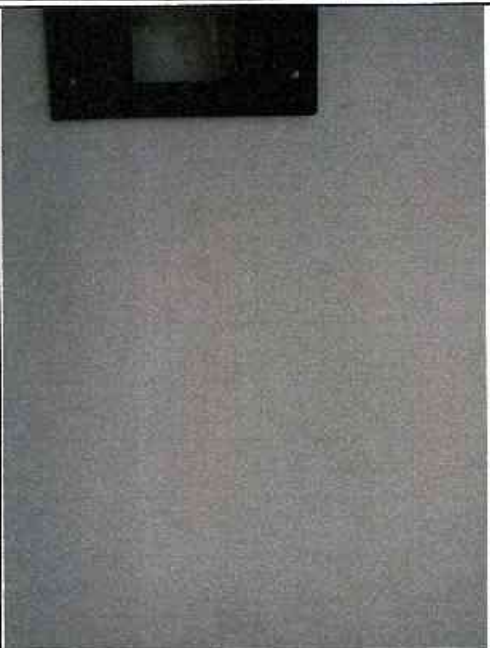
| 標的物位址 <b>新北市板橋區浮洲合宜住宅A6區D棟11F</b> | | | | | | | | | | | | |
|---|---|---|---|---|---|---|---|---|---|---|---|---|
| 3 | <input type="checkbox"/> | <input type="checkbox"/> | <input type="checkbox"/> | <input checked="" type="checkbox"/> | <input type="checkbox"/> | <input type="checkbox"/> | | | 2.1 | 0.1 | 1 | D01-客廳，牆<br>裂縫 |

| 編號<br>3 | 說明 | A6區D棟11樓D01-客廳，牆裂縫寬0.1mm長2.1m。 | 編號<br>4 | 說明 | A6區D棟11樓D01-客廳，牆裂縫寬0.1mm長2.5m。 | |

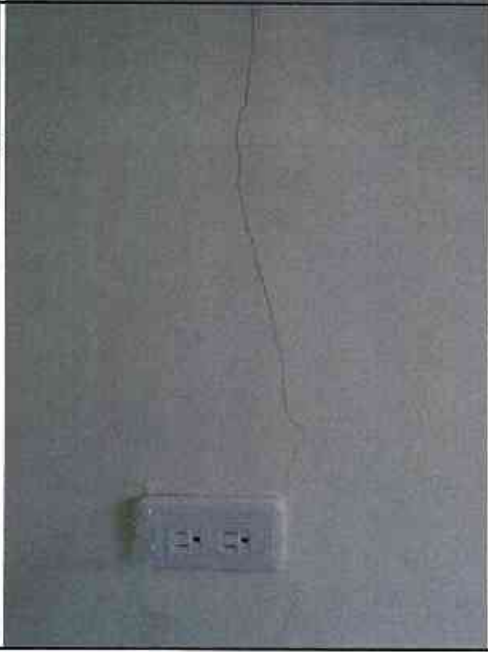
| 標的物位址 <b>新北市板橋區浮洲合宜住宅A6區D棟11F</b> | | | | | | | | | | | | |
|---|---|---|---|---|---|---|---|---|---|---|---|---|
| 9 | <input type="checkbox"/> | <input type="checkbox"/> | <input type="checkbox"/> | <input checked="" type="checkbox"/> | <input type="checkbox"/> | <input type="checkbox"/> | | | 7.5 | 0.25 | 1 | D01-主臥室，<br>牆裂縫 |

| A6 區 D 棟<br>11 樓 D01-<br>主臥室，牆<br>裂縫寬<br>0.25mm 長<br>9m。 | | | A6 區 D 棟<br>11 樓 D01-<br>主臥室，頂<br>版裂縫寬<br>0.1mm 長<br>4m。 | | |

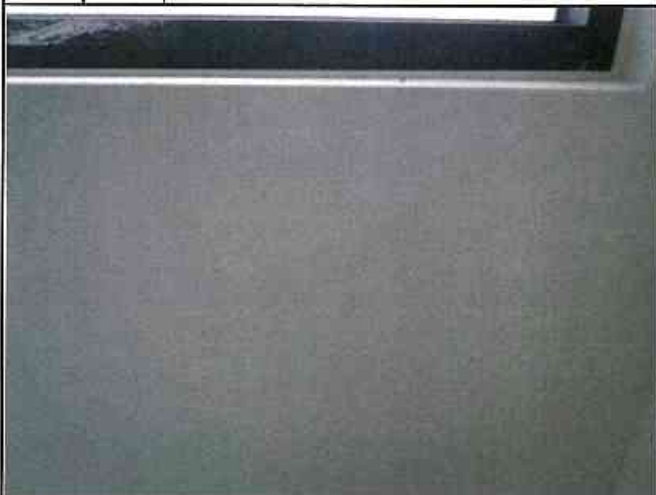
| 標的物位址 <b>新北市板橋區浮洲合宜住宅A6區D棟11F</b> | | | | | | | | | | | | |
|---|---|---|---|---|---|---|---|---|---|---|---|---|
| 11 | <input type="checkbox"/> | <input type="checkbox"/> | <input type="checkbox"/> | <input checked="" type="checkbox"/> | <input type="checkbox"/> | <input type="checkbox"/> | | | 1.4 | 0.1 | 1 | D01-臥室，牆<br>裂縫 |

| 編號<br>11 | 說明 | A6 區 D 棟 11 樓 D01-臥室，牆裂縫寬<br>0.1mm 長 1.4m。 | 編號<br>12 | 說明 | A6 區 D 棟 11 樓 D01-臥室，頂版裂縫<br>寬 0.25mm 長 4m。 |

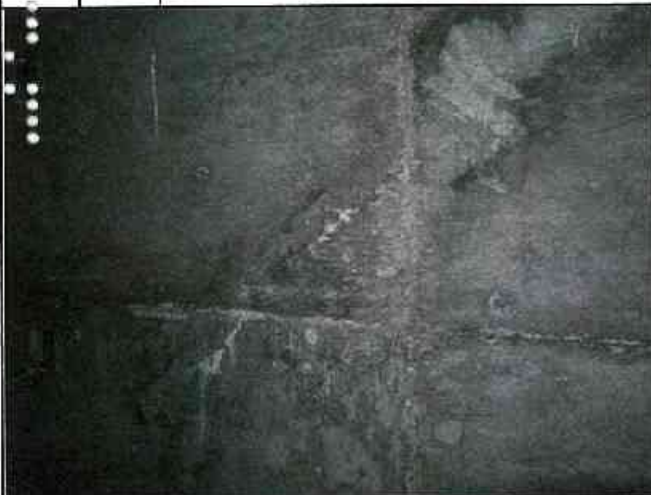
| 標的物位址 <b>新北市板橋區浮洲合宜住宅A6區D棟11F</b> | | | | | | | | | | | | |
|---|---|---|---|---|---|---|---|---|---|---|---|---|
| 15 | <input type="checkbox"/> | <input type="checkbox"/> | <input type="checkbox"/> | <input type="checkbox"/> | <input checked="" type="checkbox"/> | <input type="checkbox"/> | | | 0.5 | 0.15 | 1.5 | D01-陽台，頂<br>版裂縫 |

| 編號 | 說明 | A6 區 D 棟 11 樓 D01-陽台，頂版裂縫<br>寬 0.15mm 長 0.5m。有滲水痕跡。 | 編號 | 說明 | A6 區 D 棟 11 樓 D01-室內通道頂版現<br>況，目視無損壞。 |

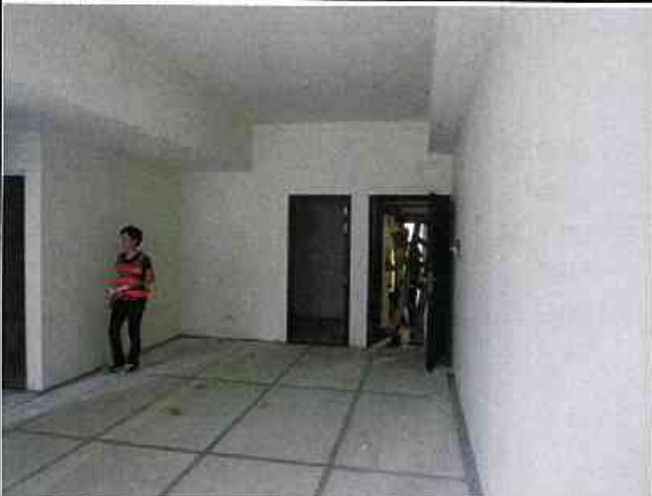
| 標的物位址 <b>新北市板橋區浮洲合宜住宅A6區D棟11F</b> | | | | | | | | | | | | |
|---|---|---|---|---|---|---|---|---|---|---|---|---|
| 20 | <input type="checkbox"/> | <input type="checkbox"/> | <input type="checkbox"/> | <input checked="" type="checkbox"/> | <input type="checkbox"/> | <input type="checkbox"/> | | | 1.4 | 0.1 | 1 | D02-客廳，牆<br>裂縫 |

| 編號<br>19 | 說明<br>A6區D棟11樓D02-客廳現況，目視無損壞。 | 編號<br>20 | 說明<br>A6區D棟11樓D02-客廳，牆裂縫寬0.1mm長1.4m。 | |

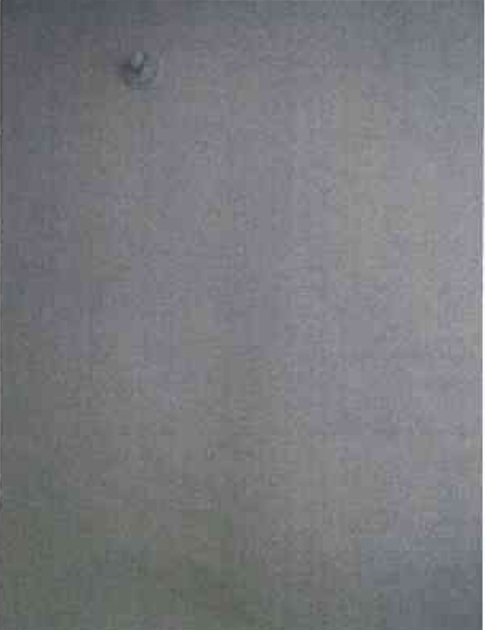
| 編號<br>23 | 說明<br>A6區D棟11樓D02-臥室，牆裂縫寬0.1mm長1.4m。 | 編號<br>24 | 說明<br>A6區D棟11樓D02-臥室，頂版牆裂縫寬0.25mm長5.5m。 | |

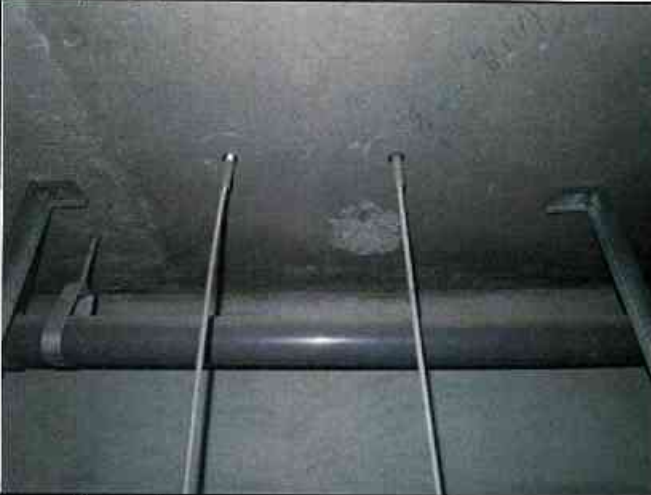
| 編號<br>31 | 說明 | A6區D棟11樓D02-陽台，頂版混凝土打除未修補。 | 編號<br>32 | 說明 | A6區D棟11樓D02-廚房頂版現況，目視無損壞。 |

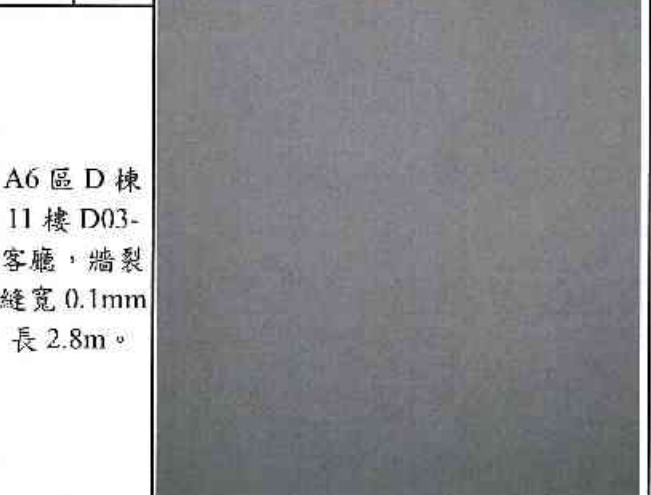
| 編號<br>35 | 說明 | A6區D棟11樓D03-客廳現況，目視無損壞。 | 編號<br>36 | 說明 | A6區D棟11樓D03-客廳，牆裂縫寬0.1mm長2.8m。 |

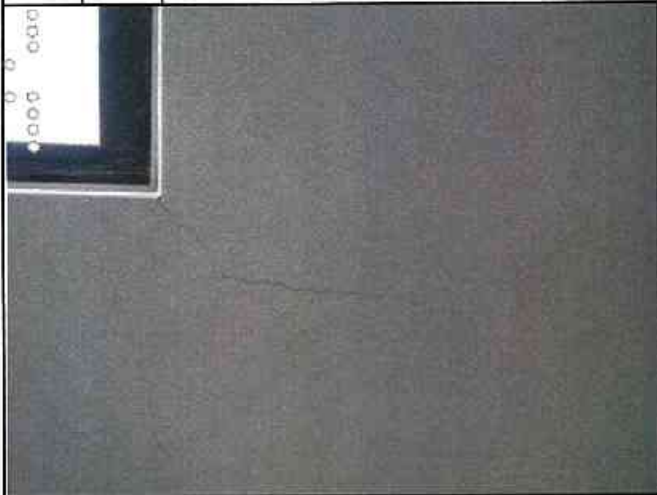
| 39 | A6區D棟11樓D03-臥室，牆裂縫寬0.25mm長2.1m。 | 40 | A6區D棟11樓D03-臥室，外牆裂縫。 |

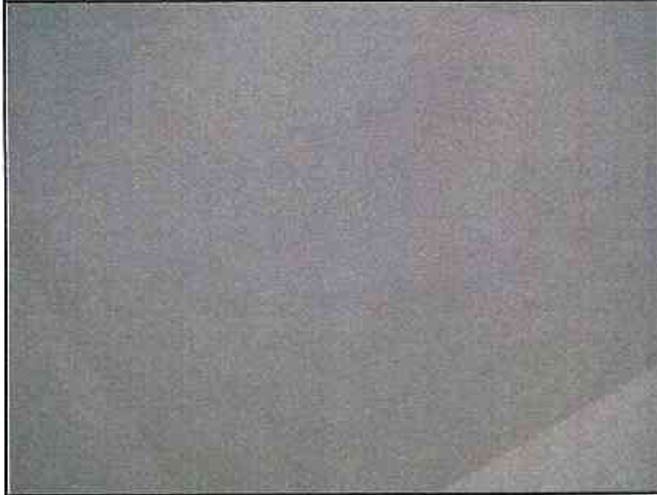
| 41 | A6區D棟11樓D03-臥室，頂版裂縫寬0.15mm長7m。 | 42 | A6區D棟11樓D03-主臥室，牆裂縫寬0.1mm長1.4m。 |

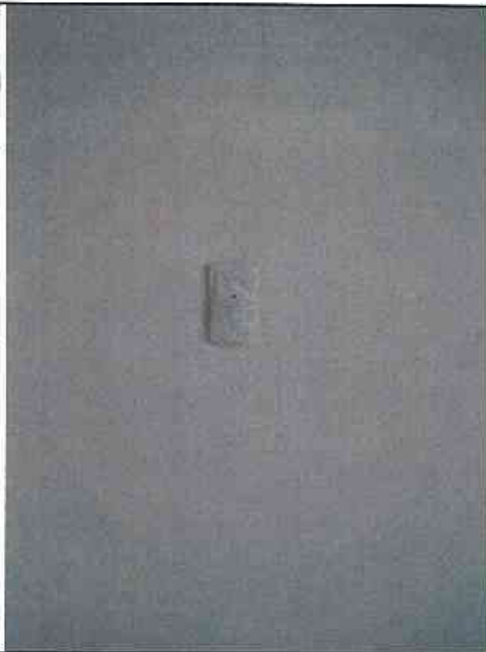
| A6 區 D 棟<br>11 樓 D03-<br>主臥室，牆<br>裂 縫 寬<br>0.15mm 長<br>5m。 | | | A6 區 D 棟<br>11 樓 D03-<br>主臥室，頂<br>版裂縫寬<br>0.15mm 長<br>1m。 | | |

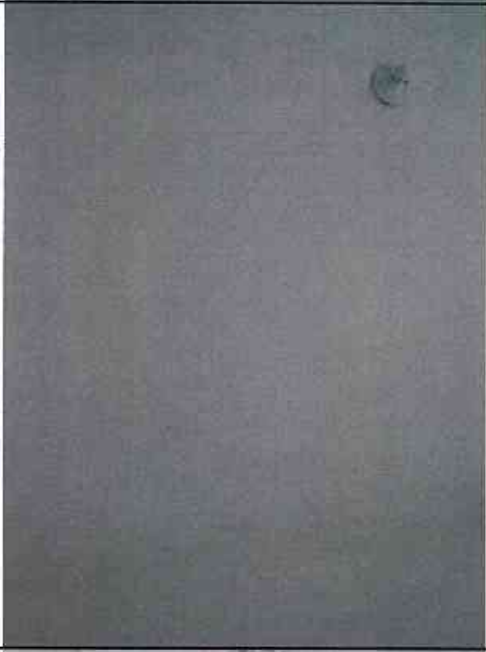
| A6 區 D 棟<br>11 樓 D03-<br>臥室，頂版<br>裂 縫 寬<br>0.15mm 長<br>3m。 | | | A6 區 D 棟<br>11 樓 D03-<br>廁所現況，<br>目視無損<br>壞。 | | |

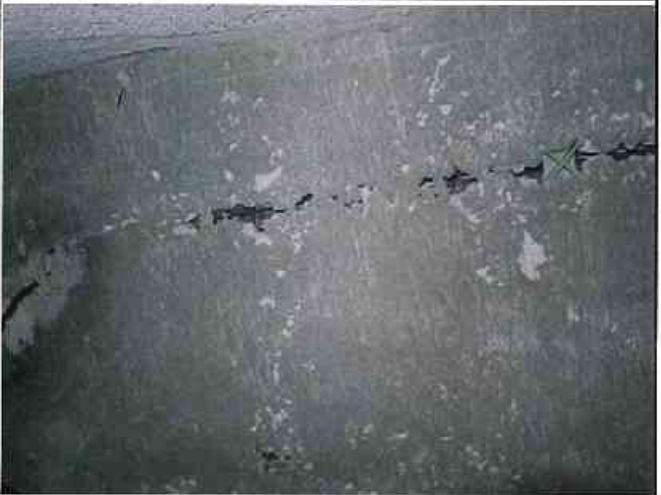
| 編號<br>47 | 說明 | | 編號<br>48 | 說明 | A6 區 D 棟 11 樓 D03-陽台，頂版混凝土粒料分離，鋼筋裸露。<br> |

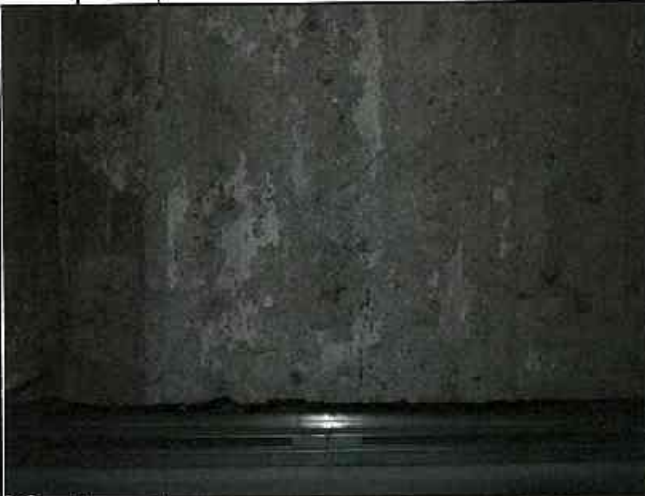
| 編號<br>49 | 說明<br>A6區D棟11樓D03-廚房，梁混凝土保護層不足，鋼筋裸露。 | 編號<br>50 | 說明<br>A6區D棟11樓D03-廚房，梁混凝土保護層不足，鋼筋裸露。 |

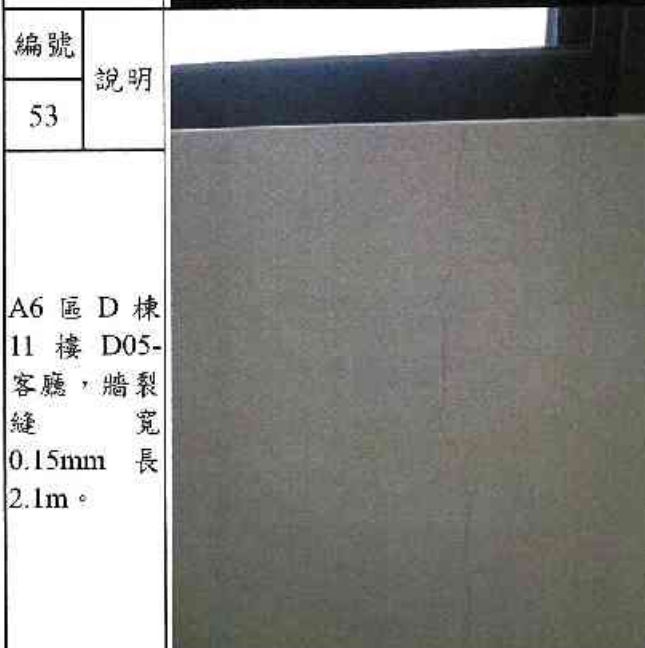
| 編號<br>53 | 說明<br>A6區D棟11樓D05-客廳，牆裂縫寬0.15mm長2.1m。 | 編號<br>54 | 說明<br>A6區D棟11樓D05-客廳，牆裂縫寬0.15mm長2.5m。 |

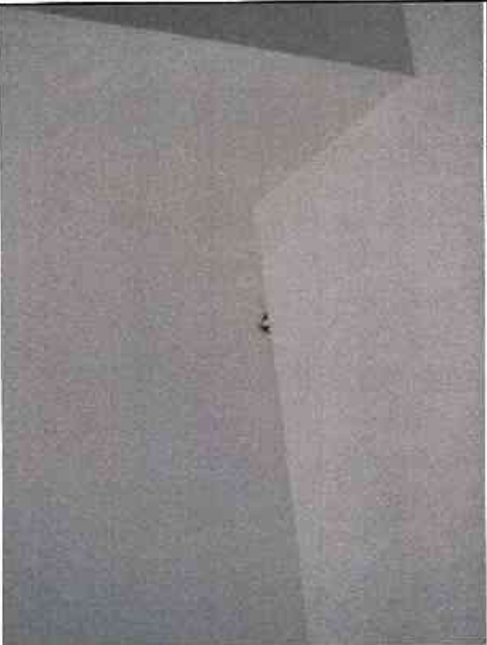
| A6 區 D 棟<br>11 樓 D05-<br>主臥室，頂<br>版混凝土夾<br>雜雜物。 | | | A6 區 D 棟<br>11 樓 D05-<br>臥室，牆裂<br>縫寬<br>0.15mm 長<br>3m。 | | |

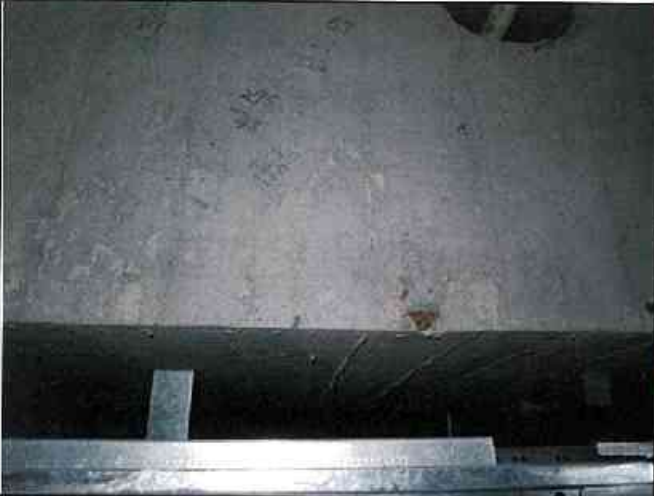
| 67 | A6區D棟11樓D05-廚房，梁混凝土夾雜雜物。 | 68 | A6區D棟11樓D05-廁所頂版現況，目視無損壞。 |

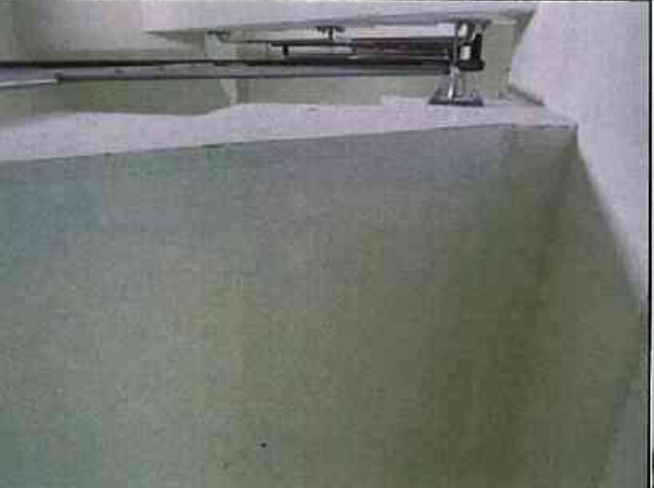
| 71 | 公共空間(3)-樓梯，頂版裂縫寬0.1mm長4m。 | 72 | 公共空間(4)-樓梯，牆龜裂面積2.5mx1m。 |

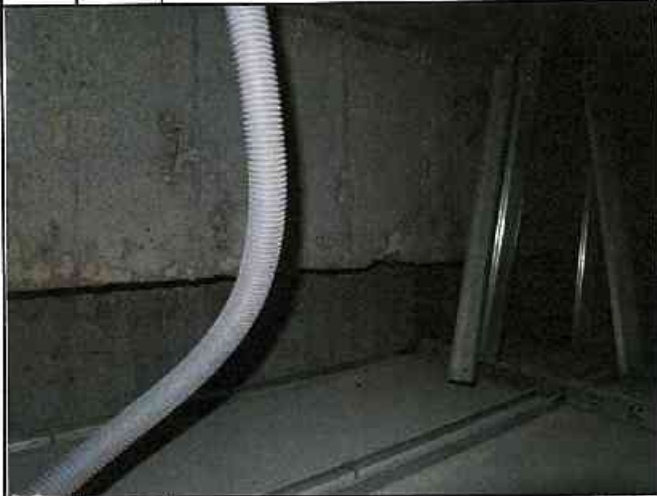
| 73 | 公共空間(5)-排煙室，梁底混凝土剝落。 | 74 | 公共空間(6)-梯廳，牆混凝土打除未修補。 |

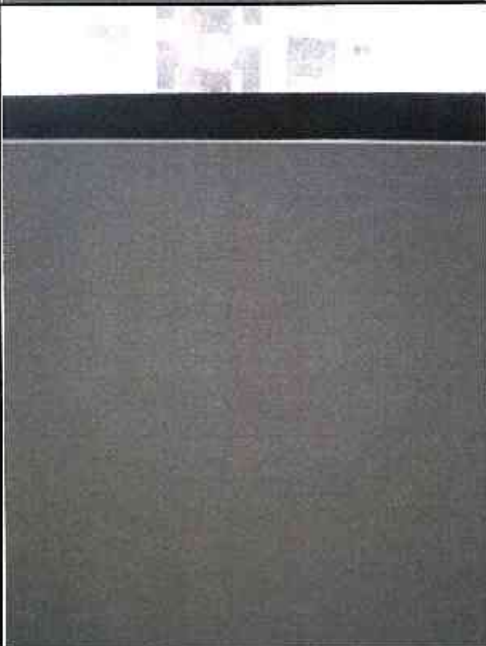
| 標的物位址 <b>新北市板橋區浮洲合宜住宅A6區D棟10F</b> | | | | | | | | | | | | | |
|---|---|---|---|---|---|---|---|---|---|---|---|---|--|
| 5 | <input type="checkbox"/> | <input type="checkbox"/> | <input type="checkbox"/> | <input type="checkbox"/> | <input checked="" type="checkbox"/> | <input type="checkbox"/> | | ] | 6 | 0.1 | 1 | D01-客廳，頂<br>版裂縫 | |

| 編號<br>5 | 說明 | A6區D棟10樓D01-客廳，頂版裂縫寬0.1mm長6m。 | 編號<br>6 | 說明 | A6區D棟10樓D01-臥室，牆裂縫寬0.15mm長2.1m。 | |

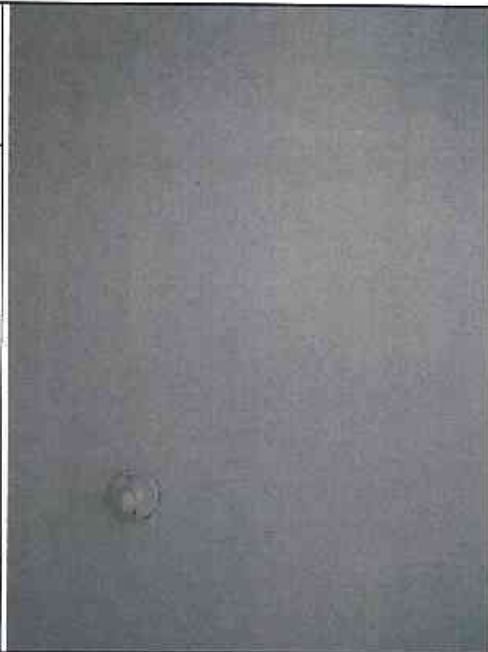
| | A6 區 D 棟<br>10 樓 D01-<br>臥室，頂版<br>裂縫寬<br>0.15mm 長<br>2.5m。 | | | A6 區 D 棟<br>10 樓 D01-<br>主臥室，牆<br>裂縫寬<br>0.1mm 長<br>2.1m。 | |
