# 臺中市結構工程技師公會

## 板橋區浮洲合宜住宅結構安全鑑定案

### A6 東區鑑定報告書

## 附件二十七：A6 東區 D 棟裂損現況調查報告

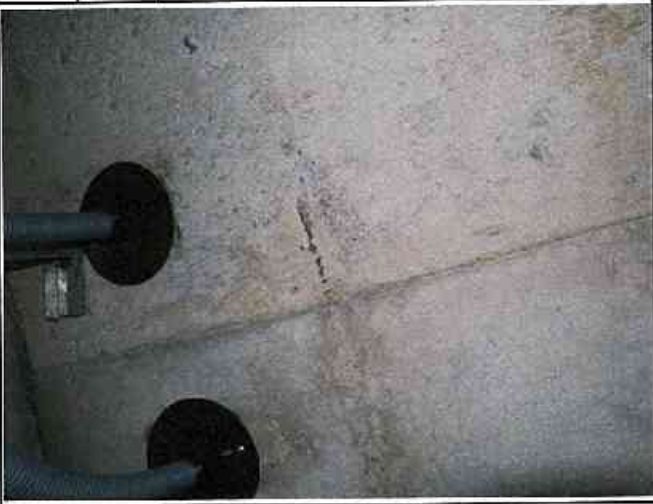
| 編號<br>13 | 說明 | | 編號<br>14 | 說明 | A6區D棟10樓D01-陽台，頂版混凝土保護層不足，鋼筋裸露。 | |

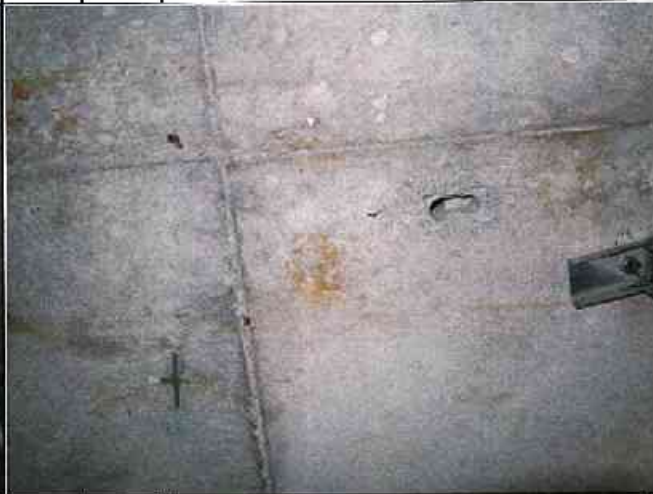
| 編號<br>15 | 說明 | A6區D棟10樓D01-陽台，頂版混凝土剝落未修補。 | 編號<br>16 | 說明 | A6區D棟10樓D01-陽台，頂版混凝土夾雜雜物。 | |

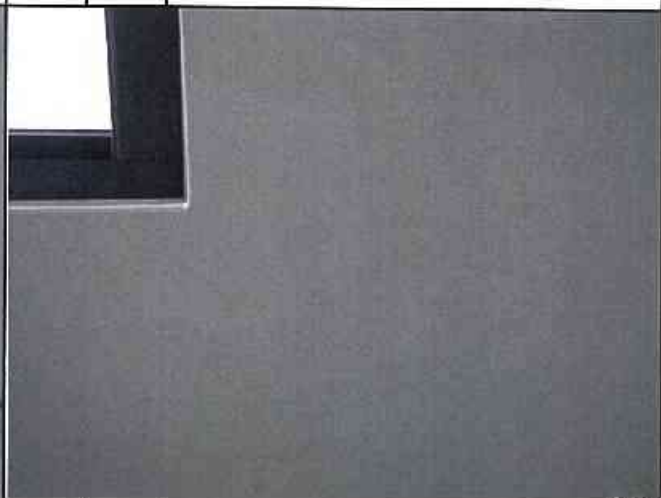
| 編號<br>19 | 說明 | A6區D棟10樓D02-客廳現況，目視無損壞。 | 編號<br>20 | 說明 | A6區D棟10樓D02-客廳，牆裂縫寬0.1mm長2.8m。 |

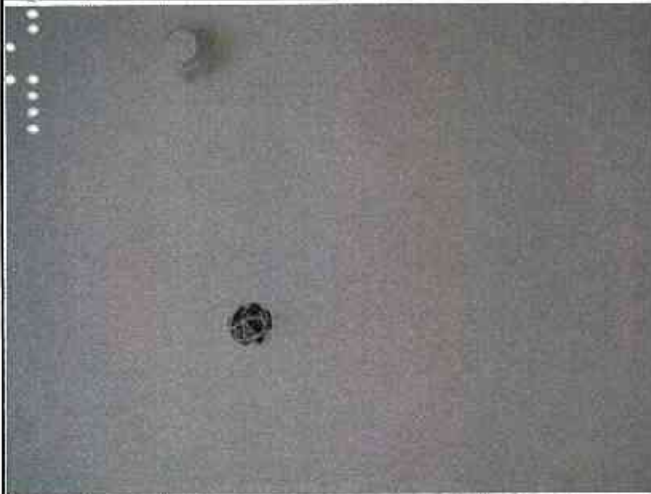
| 編號<br>27 | 說明 | A6 區 D 棟 10 樓 D02-臥室，頂版裂縫<br>寬 0.15mm 長 2.5m。 | 編號<br>28 | 說明 | |

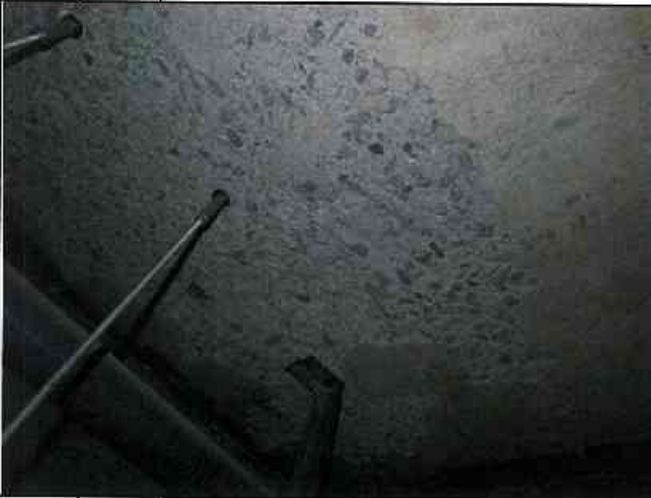
| 編號<br>31 | 說明 | A6區D棟10樓D02-陽台，頂版混凝土表層剝落。 | 編號<br>32 | 說明 | A6區D棟10樓D02-陽台，頂版混凝土表層剝落。 |

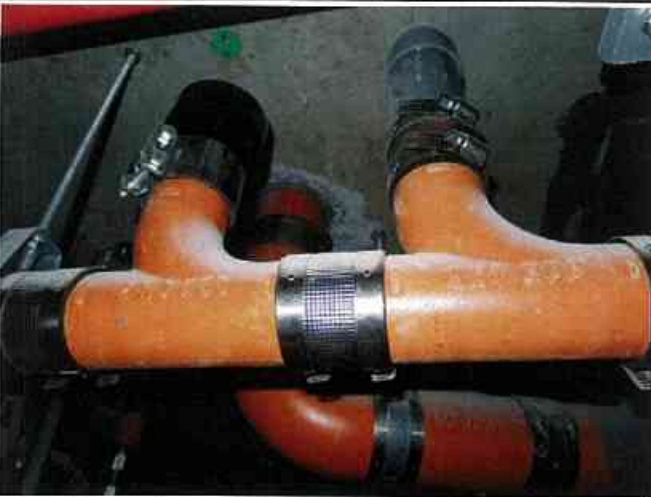
| 編號<br>33 | 說明 | A6區D棟10樓D02-廁所，頂版混凝土打除未修補。 | 編號<br>34 | 說明 | A6區D棟10樓D03-客廳現況，目視無損壞。 |

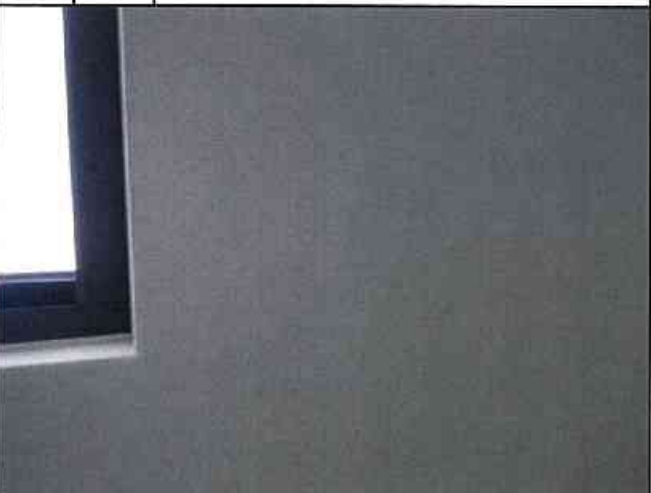
| 編號<br>35 | 說明 | A6區D棟10樓D03-客廳現況，目視無損壞。 | 編號<br>36 | 說明 | A6區D棟10樓D03-客廳，牆裂縫寬0.1mm長3.5m。 |

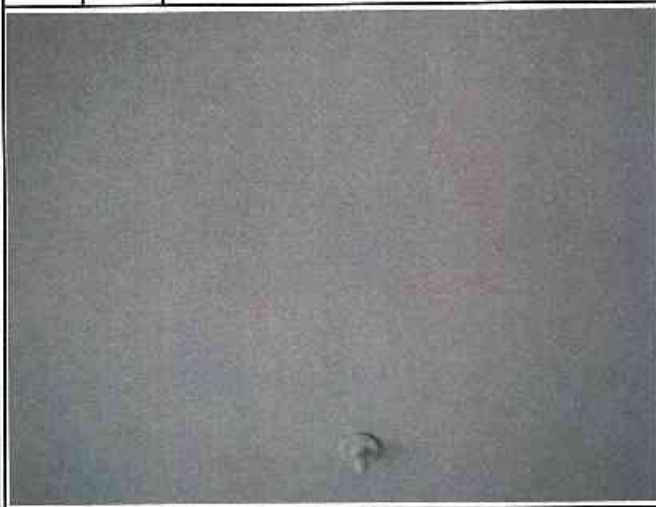
| 編號 | 說明 | | 編號 | 說明 | A6 區 D 棟 10 樓 D03-客廳，頂版裂縫寬 0.15mm 長 2m。 |

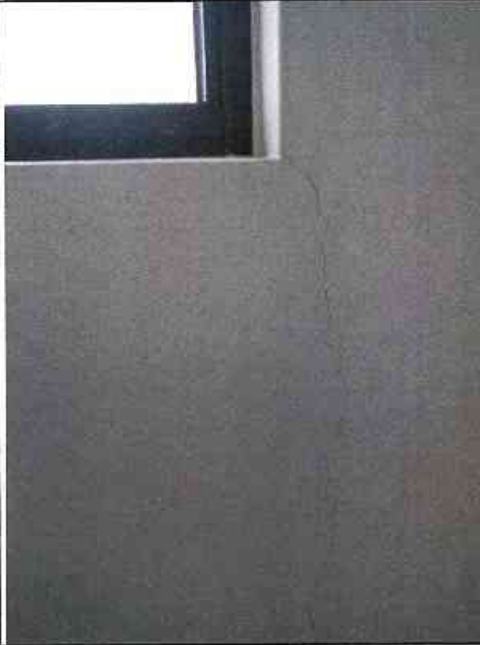
| A6 區 D 棟 10 樓 D03-臥室，牆裂縫寬 0.25mm 長 2.1m。 | | | | | |

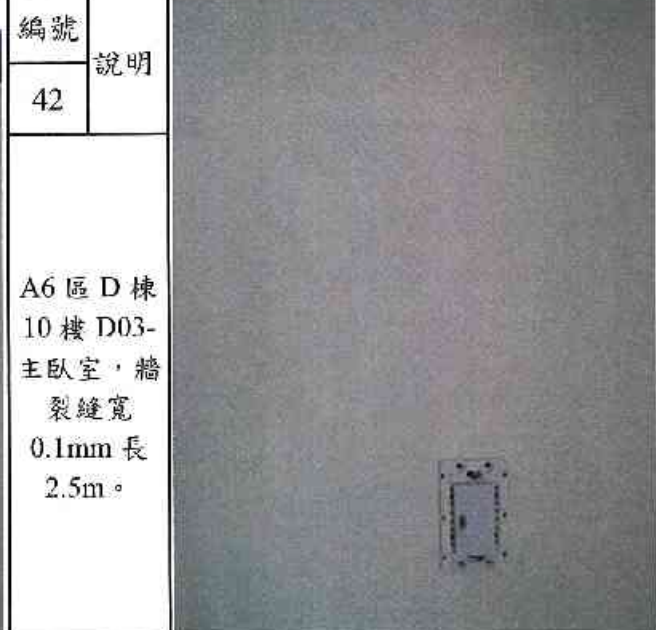
| 編號 | 說明 | | 編號 | 說明 | A6 區 D 棟 10 樓 D03-主臥室，牆裂縫寬 0.1mm 長 2.5m。 |

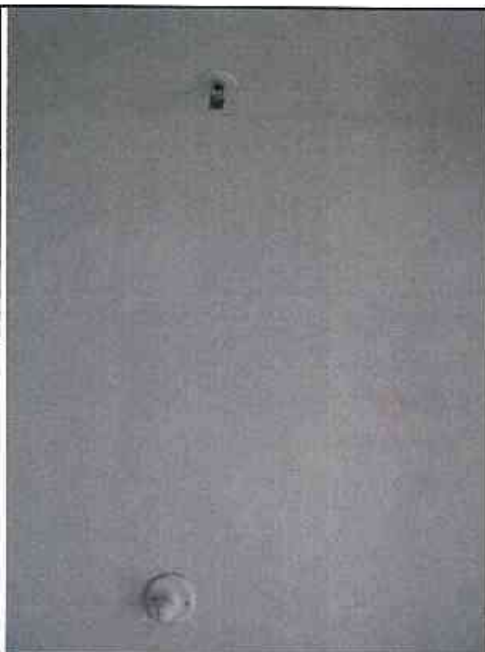
| A6 區 D 棟<br>10 樓 D03-<br>主臥室，頂<br>版裂縫寬<br>0.15mm 長<br>3m。 | | | A6 區 D 棟<br>10 樓 D03-<br>臥室，牆裂<br>縫寬<br>0.15mm 長<br>0.7m。 | | |

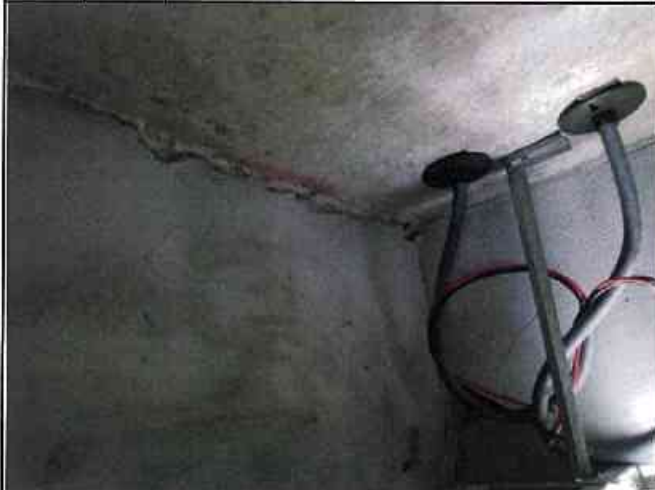
| 47 | A6 區 D 棟 10 樓 D03-陽台，頂版倒垂<br>牆打除修復不全，鋼筋裸露。 | | 48 | A6 區 D 棟 10 樓 D03-陽台，頂版柱混<br>凝土打除未修補。 | |

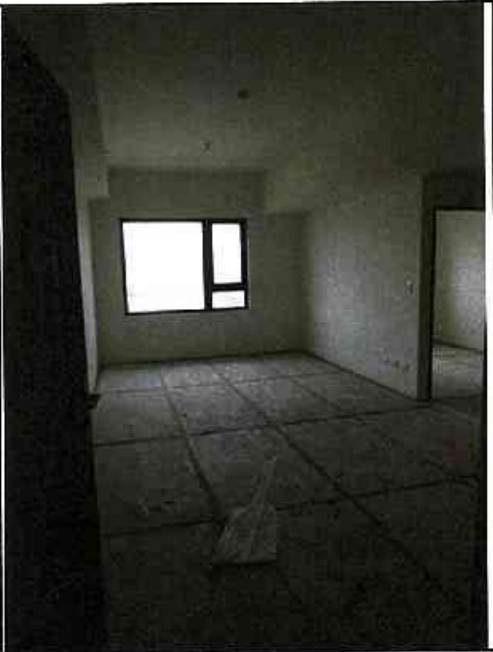
| 編號<br>49 | 說明<br>A6區D棟10樓D03-廁所頂版現況，目視無損壞。 | 編號<br>50 | 說明<br>A6區D棟10樓D05-客廳現況，目視無損壞。 | |

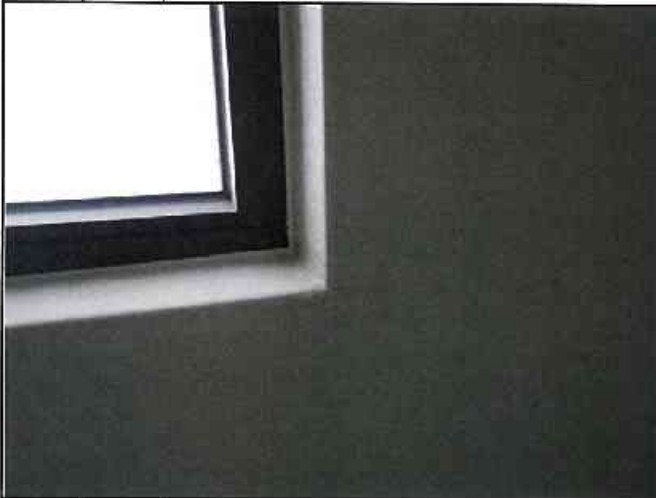
| 編號<br>55 | 說明 | A6區D棟10樓D05-臥室，牆裂縫寬<br>0.1mm長3.5m。 | 編號<br>56 | 說明 | A6區D棟10樓D05-臥室，頂版裂縫<br>寬0.15mm長6m。 |

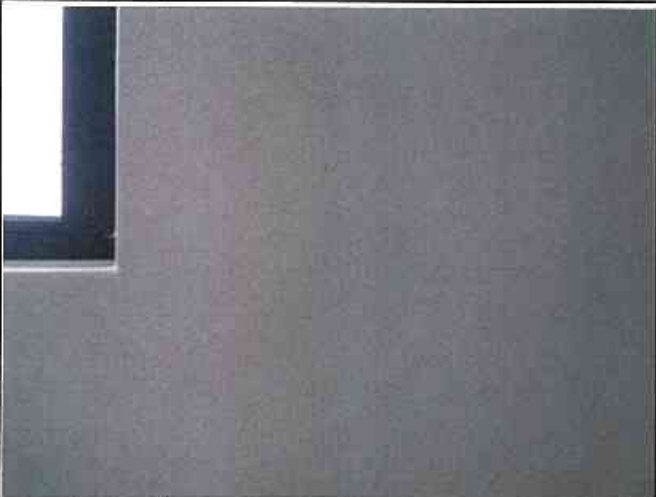
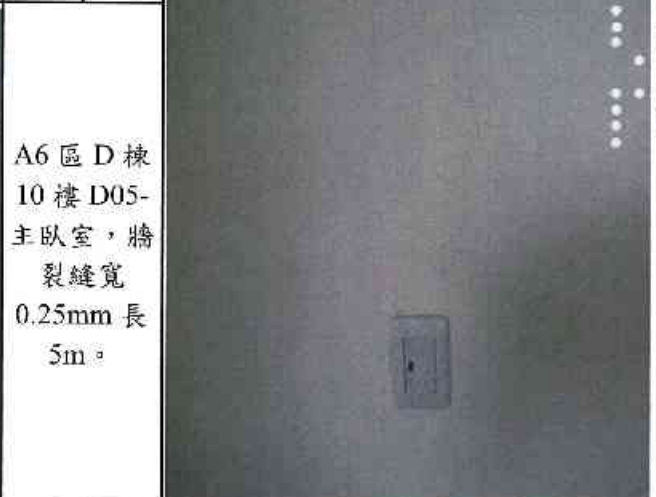
| 編號<br>57 | 說明 | A6區D棟10樓D05-主臥室，牆裂縫<br>寬0.15mm長4.2m。 | 編號<br>58 | 說明 | A6區D棟10樓D05-主臥室，牆<br>裂縫寬<br>0.25mm長<br>5m。 |

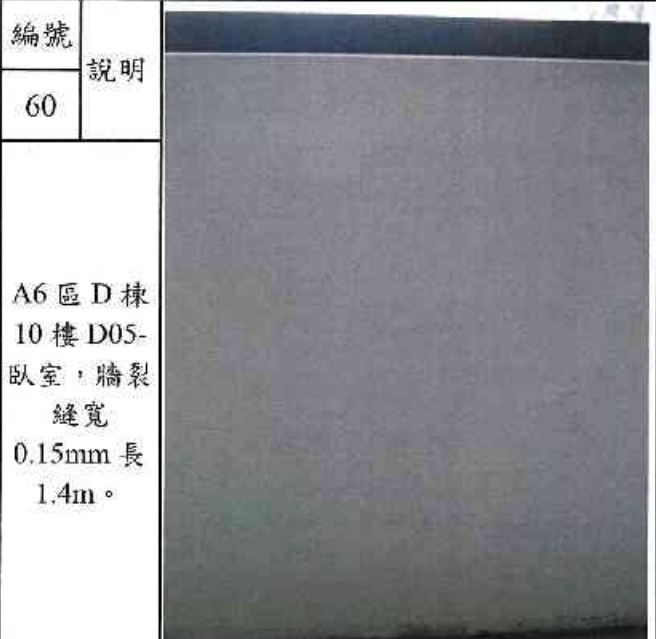
| 編號<br>59 | 說明 | A6區D棟10樓D05-主臥室，頂<br>版裂縫寬<br>0.15mm長<br>7.5m。 | 編號<br>60 | 說明 | A6區D棟10樓D05-臥室，牆裂<br>縫寬<br>0.15mm長<br>1.4m。 |

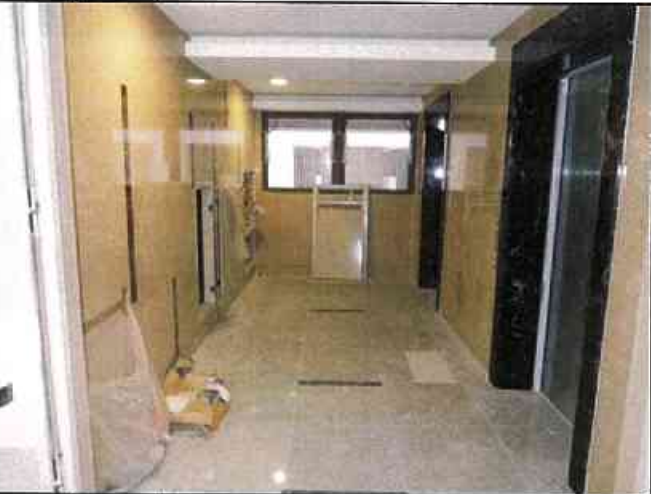
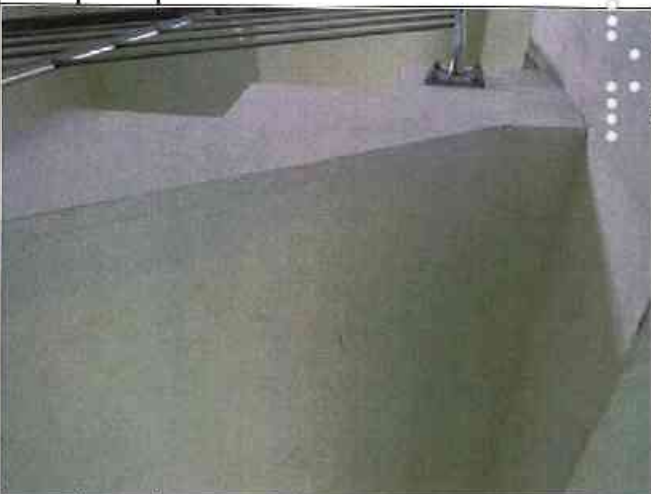
| 編號<br>69 | 說明 | 公共空間(2)-排煙室現況 | 編號<br>70 | 說明 | 公共空間(3)-樓梯，頂版裂縫寬 0.1mm，長 3m。 |

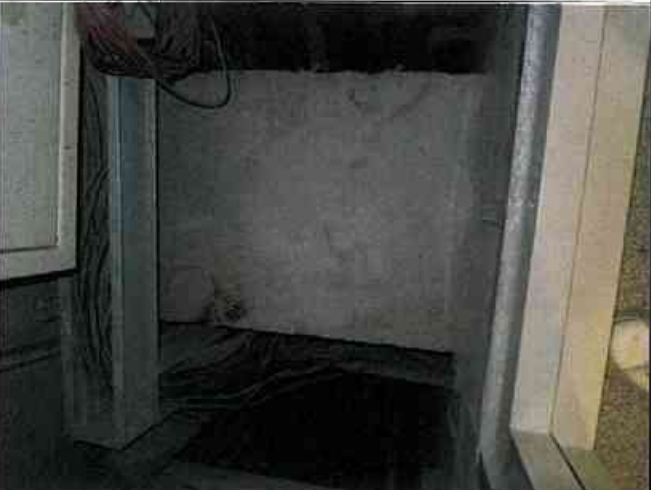
| 編號<br>71 | 說明 | 公共空間(4)-樓梯，頂版裂縫寬 0.1mm，長 2m。 | 編號<br>72 | 說明 | 公共空間(5)-管道間，梁混凝土夾雜雜物。 |

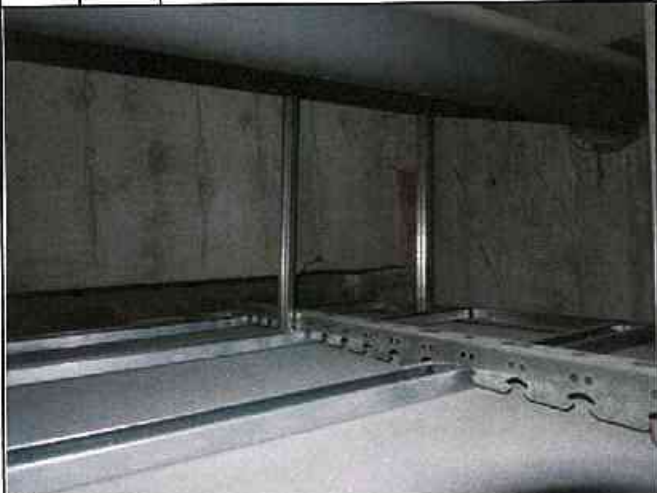
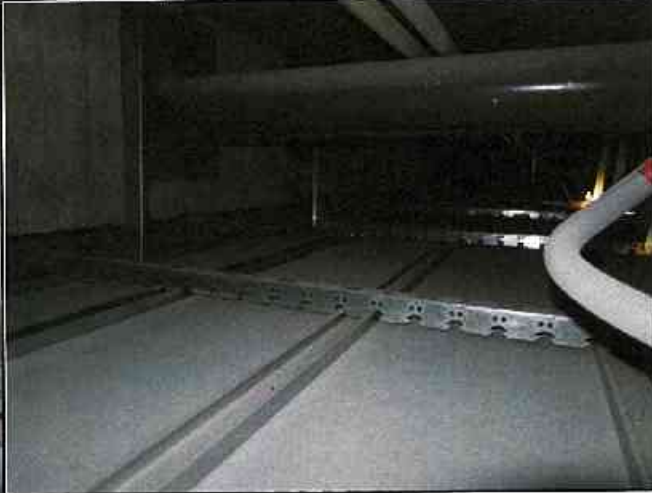
| 編號 | 說明 | 編號 | 說明 |
|---|---|---|---|
| 73 | 公共空間(6)-管道間，梁混凝土保護層剝落。 | 74 | 公共空間(7)-管道間，梁混凝土保護層剝落。 |

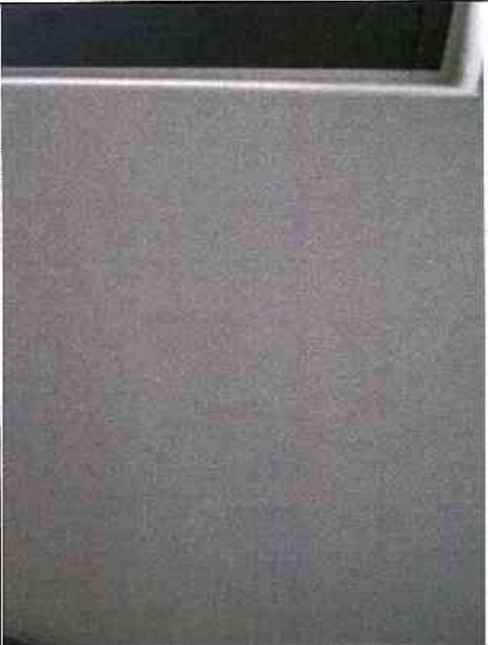
| 照片<br>編號 | 位 置 | | | | | | | 裂 縫 | | | 其他裂損 | 備 註 |
|---|---|---|---|---|---|---|---|---|---|---|---|---|
| 3 | <input type="checkbox"/> | <input type="checkbox"/> | <input type="checkbox"/> | <input type="checkbox"/> | <input checked="" type="checkbox"/> | <input type="checkbox"/> | | 1 | 5 | 0.1 | 1 | D01-客廳，頂版裂縫 |
| 4 | <input type="checkbox"/> | <input type="checkbox"/> | <input type="checkbox"/> | <input checked="" type="checkbox"/> | <input type="checkbox"/> | <input type="checkbox"/> | | ⊗ | 1.4 | 0.1 | 1 | D01-臥室，牆裂縫 |

| 編號<br>3 | 說明 | A6區D棟9樓D01-客廳，頂版裂縫寬0.1mm長5m。 | 編號<br>4 | 說明 | A6區D棟9樓D01-臥室，牆裂縫寬0.1mm長1.4m。 | |

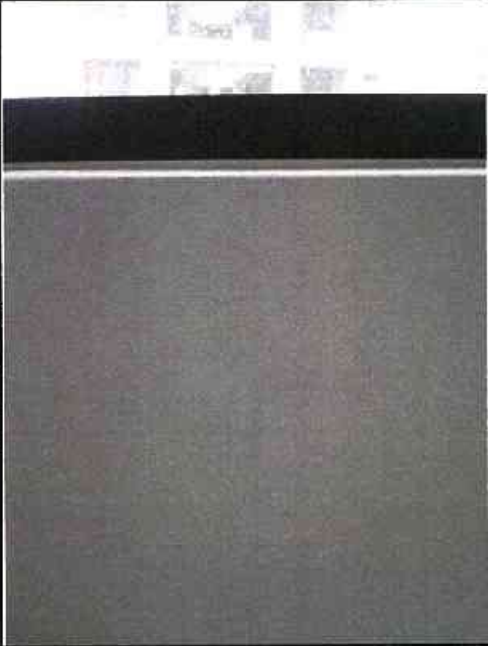
| 照片<br>編號 | 位 置 | | | | | | | 裂 縫 | | | 其他裂損 | 備 註 |
|---|---|---|---|---|---|---|---|---|---|---|---|---|
| 5 | <input type="checkbox"/> | <input type="checkbox"/> | <input type="checkbox"/> | <input type="checkbox"/> | <input checked="" type="checkbox"/> | <input type="checkbox"/> | | 5 | 3 | 0.15 | 1 | D01-臥室，頂版裂縫 |
| 6 | <input type="checkbox"/> | <input type="checkbox"/> | <input type="checkbox"/> | <input checked="" type="checkbox"/> | <input type="checkbox"/> | <input type="checkbox"/> | | ⊗ | 3.5 | 0.1 | 1 | D01-主臥室，牆裂縫 |

| 編號<br>5 | 說明 | A6區D棟9樓D01-臥室，頂版裂縫寬0.15mm長3m。 | 編號<br>6 | 說明 | A6區D棟9樓D01-主臥室，牆裂縫寬0.1mm長3.5m。 | |

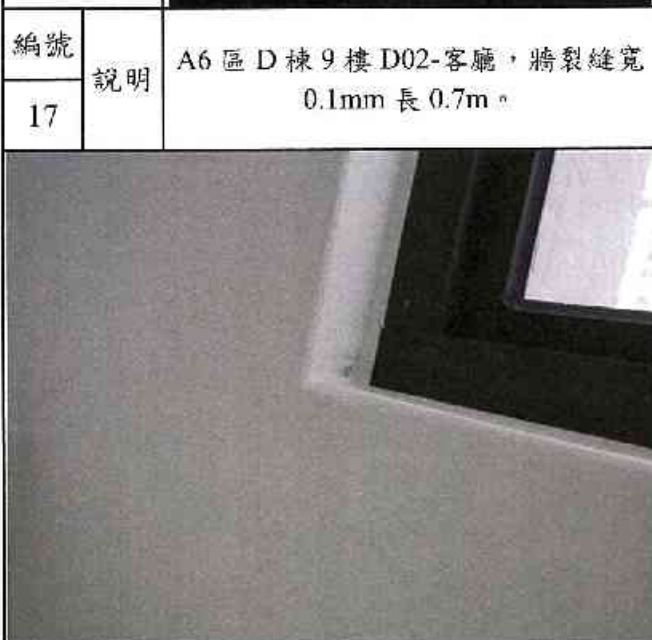
| 照片<br>編號 | 位 置 | | | | | | | 裂 縫 | | | 其他裂損 | 備 註 |
|---|---|---|---|---|---|---|---|---|---|---|---|---|
| 17 | <input type="checkbox"/> | <input type="checkbox"/> | <input type="checkbox"/> | <input checked="" type="checkbox"/> | <input type="checkbox"/> | <input type="checkbox"/> | | ⊗ | 0.7 | 0.1 | 1 | D02-客廳，牆裂縫 |
| 18 | <input type="checkbox"/> | <input type="checkbox"/> | <input type="checkbox"/> | <input checked="" type="checkbox"/> | <input type="checkbox"/> | <input type="checkbox"/> | | 11 | 5 | 0.1 | 1 | D02-客廳，牆裂縫 |

| 編號<br>17 | 說明<br>A6區D棟9樓D02-客廳，牆裂縫寬0.1mm長0.7m。 | 編號<br>18 | 說明<br>A6區D棟9樓D02-客廳，牆裂縫寬0.1mm長5m。 |

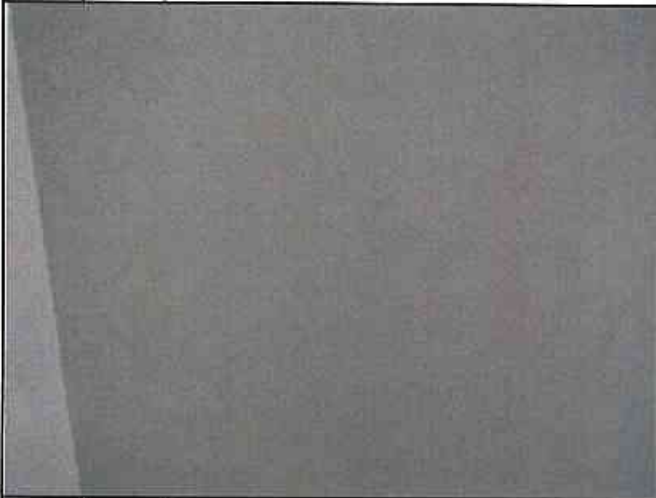
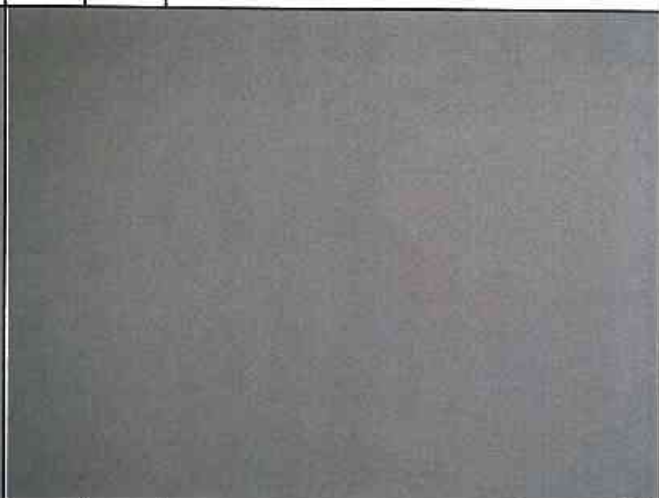
| 照片<br>編號 | 位 置 | | | | | | | 裂 縫 | | | 其他裂損 | 備 註 |
|---|---|---|---|---|---|---|---|---|---|---|---|---|
| 19 | <input type="checkbox"/> | <input type="checkbox"/> | <input type="checkbox"/> | <input type="checkbox"/> | <input checked="" type="checkbox"/> | <input type="checkbox"/> | | 三三 | 1.2 | 0.1 | 1 | D02-客廳，頂版裂縫 |
| 20 | <input type="checkbox"/> | <input type="checkbox"/> | <input type="checkbox"/> | <input type="checkbox"/> | <input checked="" type="checkbox"/> | <input type="checkbox"/> | | ⊗ | 2.5 | 0.1 | 1 | D02 臥室，頂版裂縫 |

| 編號<br>19 | 說明 | A6區D棟9樓D02-客廳，頂版裂縫寬0.1mm長1.2m。 | 編號<br>20 | 說明 | A6區D棟9樓D02-臥室，頂版裂縫寬0.1mm長2.5m。 |

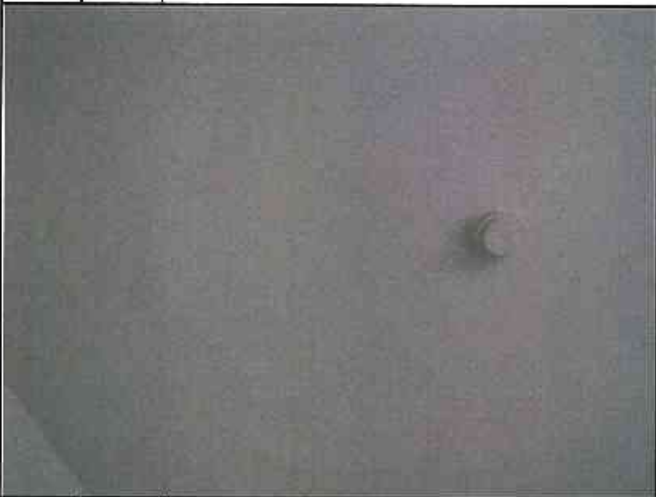
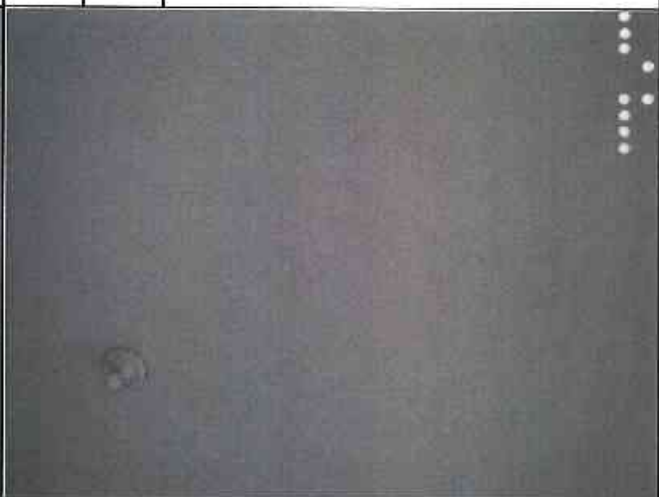
| 標的物位址 | | 新北市板橋區浮洲合宜住宅A6區D棟9F | | | | | | | | | | |
|---|---|---|---|---|---|---|---|---|---|---|---|---|
| 21 | <input type="checkbox"/> | <input type="checkbox"/> | <input type="checkbox"/> | <input type="checkbox"/> | <input checked="" type="checkbox"/> | <input type="checkbox"/> | | | 3 | 0.1 | 1 | D02-主臥室，頂版裂縫 |
| 22 | <input type="checkbox"/> | <input type="checkbox"/> | <input type="checkbox"/> | <input type="checkbox"/> | <input checked="" type="checkbox"/> | <input type="checkbox"/> | | | 2.5 | 0.1 | 1 | D02-臥室，頂版裂縫 |

| 編號<br>21 | 說明 | A6區D棟9樓D02-主臥室，頂版裂縫寬0.1mm長3m。 | 編號<br>22 | 說明 | A6區D棟9樓D02-臥室，頂版裂縫寬0.1mm長2.5m。 |

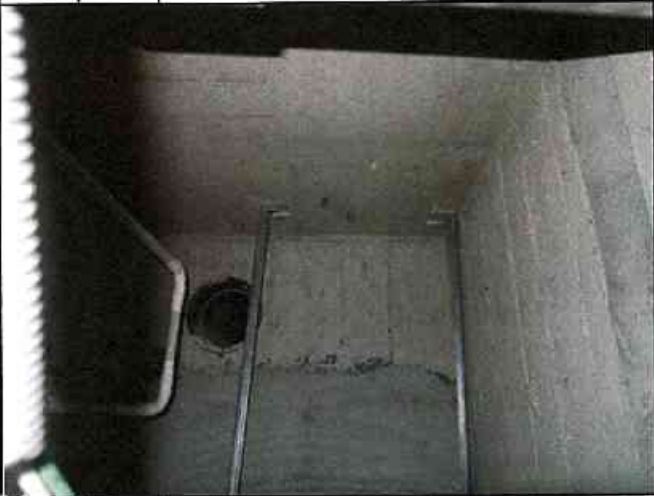
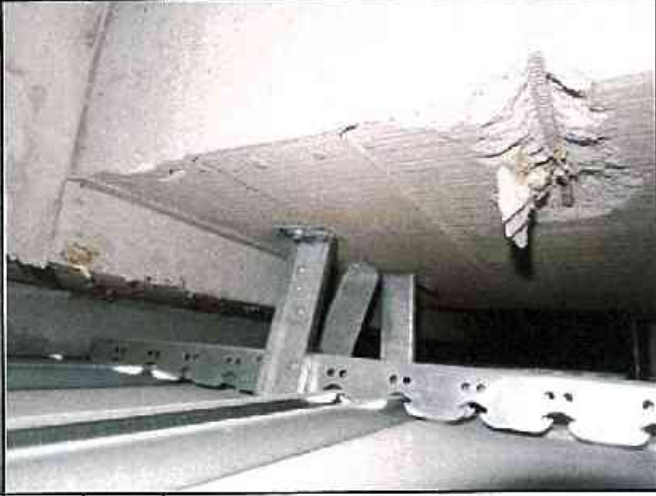
| 編號<br>25 | 說明<br>A6 區 D 棟 9 樓 D02-陽台頂版現況，目視無損壞。 | 編號<br>26 | 說明<br>A6 區 D 棟 9 樓 D02-廚房，梁底混凝土剝落。 |

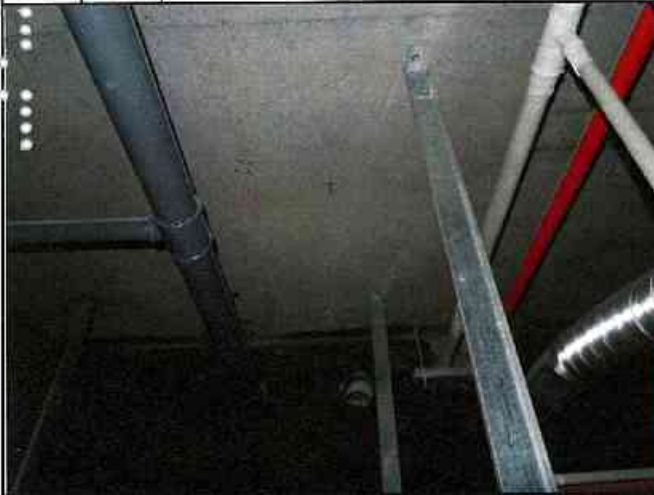
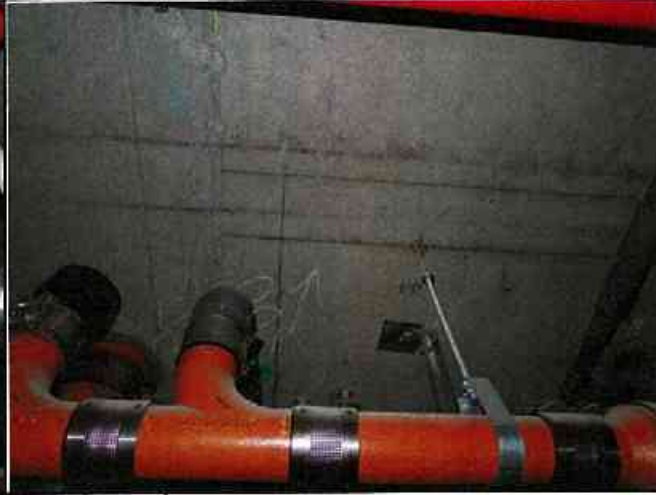
| 編號<br>29 | 說明<br>A6 區 D 棟 9 樓 D03-客廳現況，目視無損壞。 | 編號<br>30 | 說明<br>A6 區 D 棟 9 樓 D03-客廳現況，目視無損壞。 |

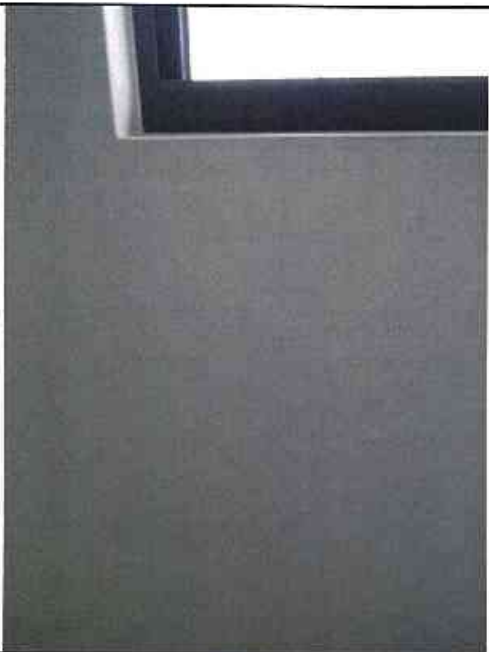
| A6區D棟9樓D03-客廳，牆裂縫寬0.1mm長2.1m。 | | | A6區D棟9樓D03-客廳，頂版裂縫寬0.15mm長6m。 | | |

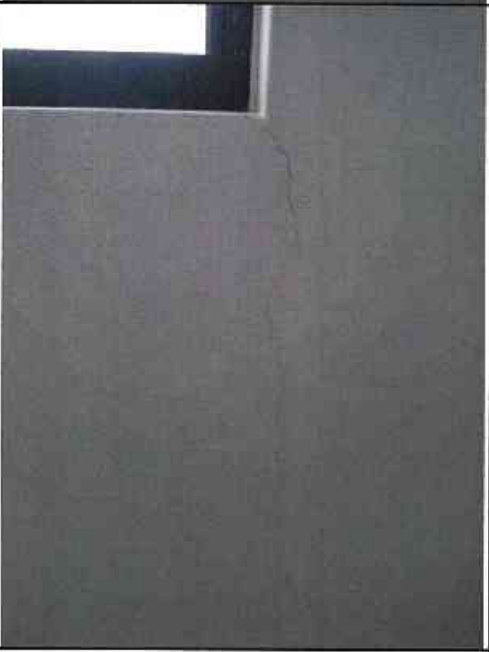
| A6區D棟9樓D03-臥室，牆裂縫寬0.25mm長2.1m。 | | | A6區D棟9樓D03-臥室，頂版裂縫寬0.1mm長3m。 | | |

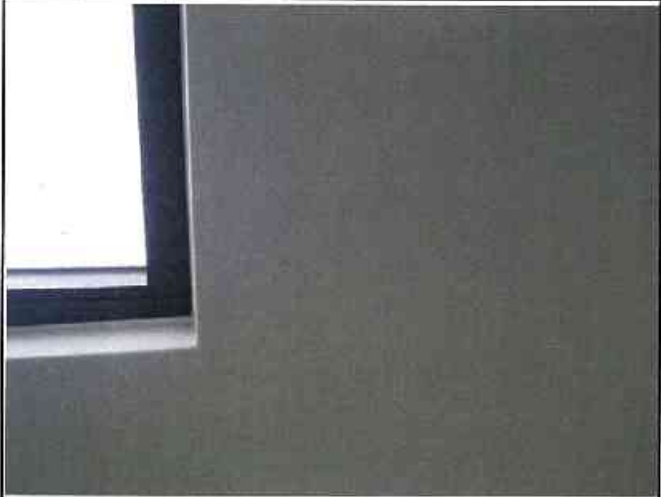
| A6區D棟9樓D03-主臥室，牆裂縫寬0.1mm長1.4m。 | | | A6區D棟9樓D03-主臥室，牆裂縫寬0.2mm長0.5m。 | | |

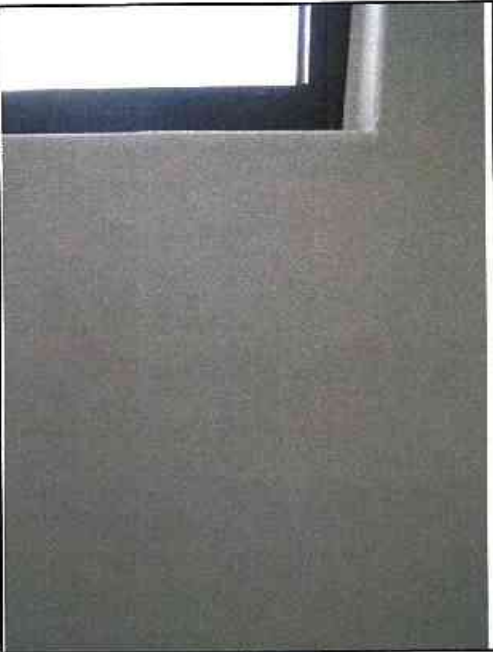
| 49 | A6區D棟9樓D05-客廳，頂版裂縫寬0.1mm長4m。 | 50 | | |

| 標的物位址 | | 新北市板橋區浮洲合宜住宅A6區D棟8F | | | | | | | | | | |
|---|---|---|---|---|---|---|---|---|---|---|---|---|
| 47 | <input type="checkbox"/> | <input type="checkbox"/> | <input type="checkbox"/> | <input checked="" type="checkbox"/> | <input type="checkbox"/> | <input type="checkbox"/> | | | 2.2 | 0.15 | 1 | D05-客廳，牆裂縫 |

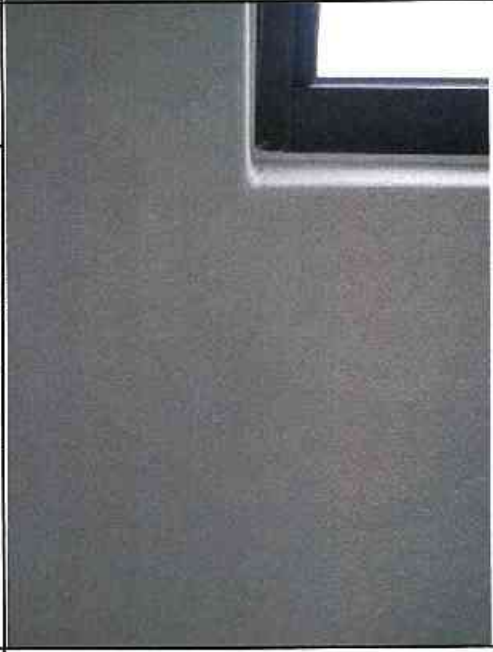
| 51 | A6區D棟9樓D05-臥室，頂版裂縫寬0.15mm長4.5m。 | 52 | | |

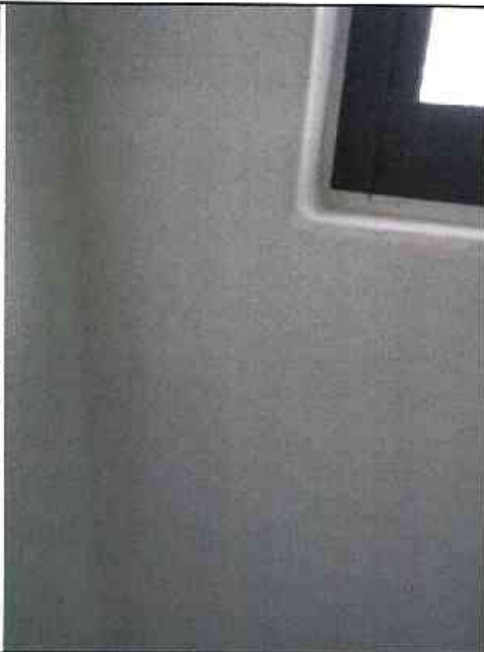
| A6區D棟9樓D05-臥室，牆裂縫寬0.1mm長1.4m。 | | | A6區D棟9樓D05-臥室，頂版裂縫寬0.15mm長3m。 | | |

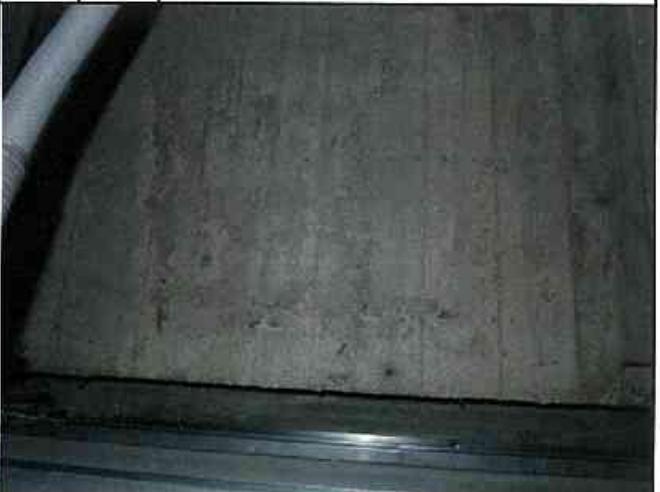
| A6區D棟9樓D05-陽台頂版現況，目視無損壞。 | | | A6區D棟9樓D05-廚房，梁保護層不足鋼筋裸露。 | | |

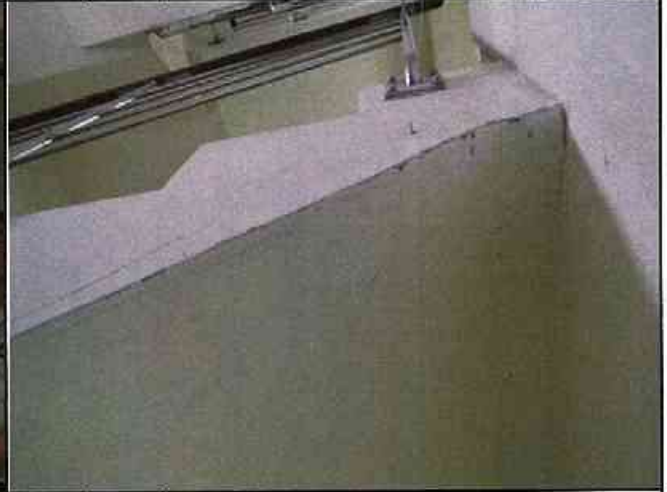
| 編號<br>63 | 說明<br>公共空間(2)-排煙室現況 | 編號<br>64 | 說明<br>公共空間(3)-樓梯，頂版裂縫寬 0.1mm 長 2m |

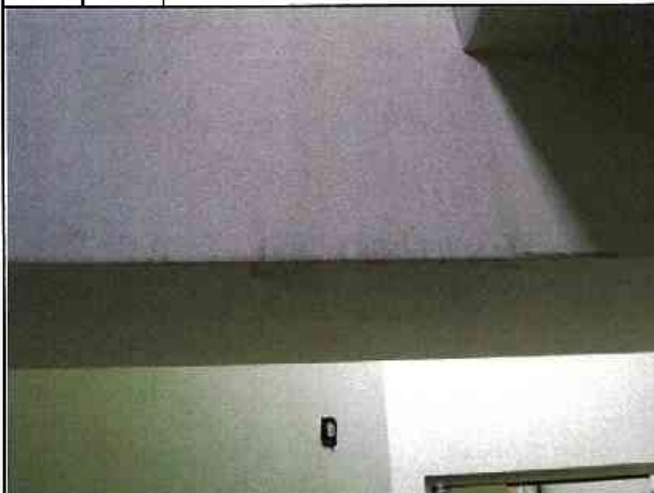
| 編號<br>65 | 說明<br>公共空間(4)-樓梯，梁裂縫寬 0.1mm 長 1.5m | 編號<br>66 | 說明<br>公共空間(5)-梯廳，頂版混凝土剝落 |

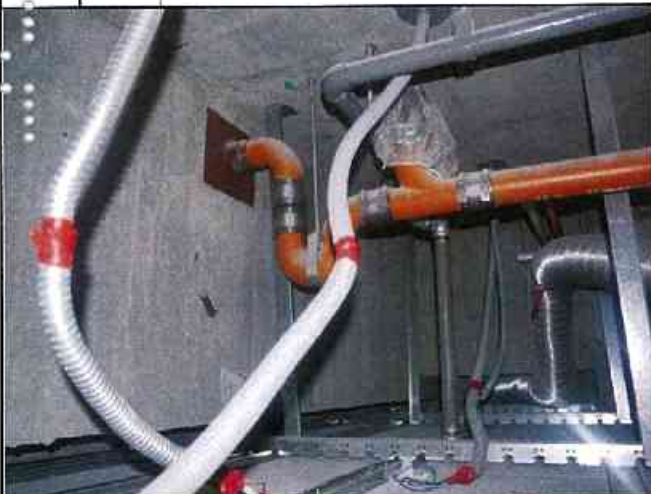
| 編號<br>15 | 說明 | A6區D棟8樓D01-廚房頂版現況，目視無損壞。 | 編號<br>16 | 說明 | A6區D棟8樓D01-廁所，頂版有滲水痕跡。 | |

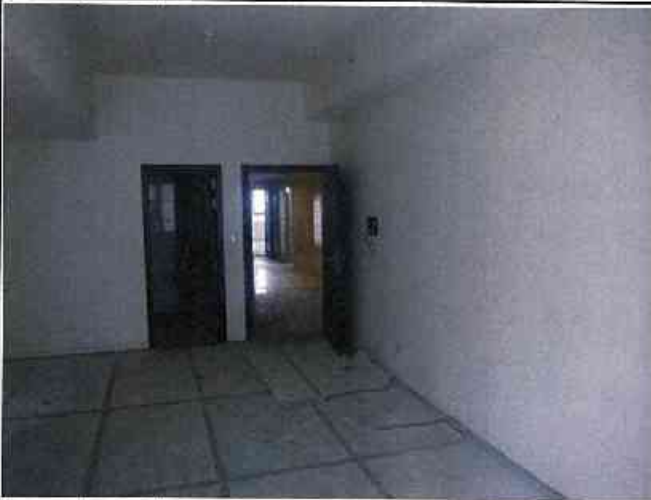
| 標的物位址 | | 新北市板橋區浮洲合宜住宅A6區D棟8F | | | | | | | | | | |
|---|---|---|---|---|---|---|---|---|---|---|---|---|
| 20 | <input type="checkbox"/> | <input type="checkbox"/> | <input type="checkbox"/> | <input type="checkbox"/> | <input checked="" type="checkbox"/> | <input type="checkbox"/> | | | 5 | 0.2 | | D02-客廳，頂版裂縫 |

| 編號 | 說明 | 編號 | 說明 |
|---|---|---|---|
| | | A6區D棟8樓D02-客廳，頂版裂縫寬0.2mm長5m。 | |

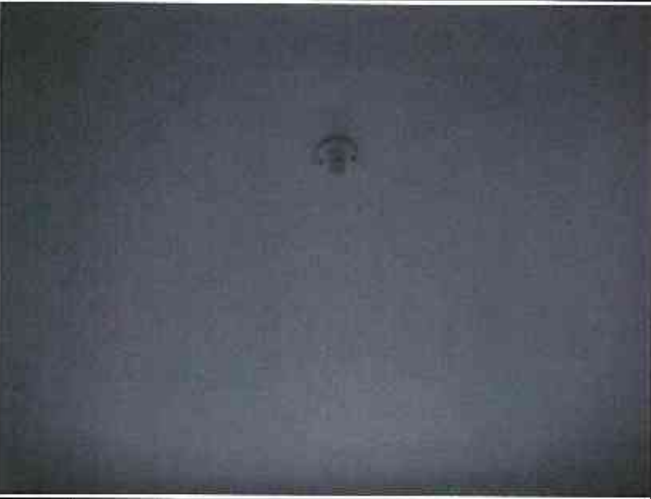
| 編號 | 說明 | 編號 | 說明 |
|---|---|---|---|
| 21 | A6區D棟8樓D02-臥室，頂版裂縫寬0.1mm長2.2m。 | 22 | |

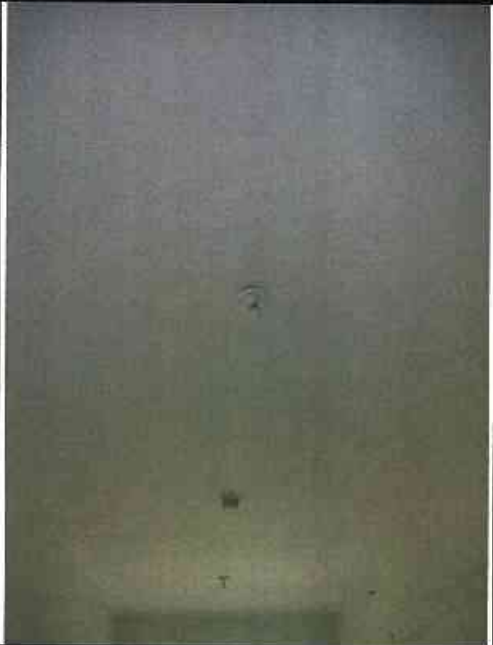
| 編號<br>33 | 說明<br>A6區D棟8樓D03-客廳，牆裂縫寬0.2mm長8.5m。 | 編號<br>34 | 說明<br>A6區D棟8樓D03-臥室，牆裂縫寬0.2mm長1.6m。 |

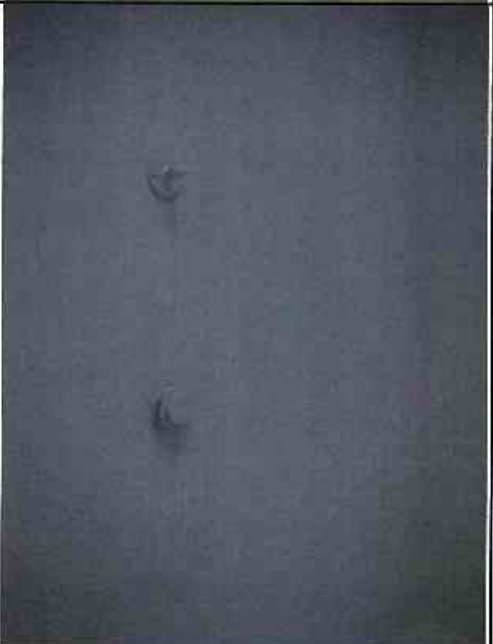
| 編號<br>35 | 說明<br>A6區D棟8樓D03-臥室，頂版裂縫寬0.15mm長2m。 | 編號<br>36 | 說明<br>A6區D棟8樓D03-主臥室，牆裂縫寬0.2mm長6.3m。 |

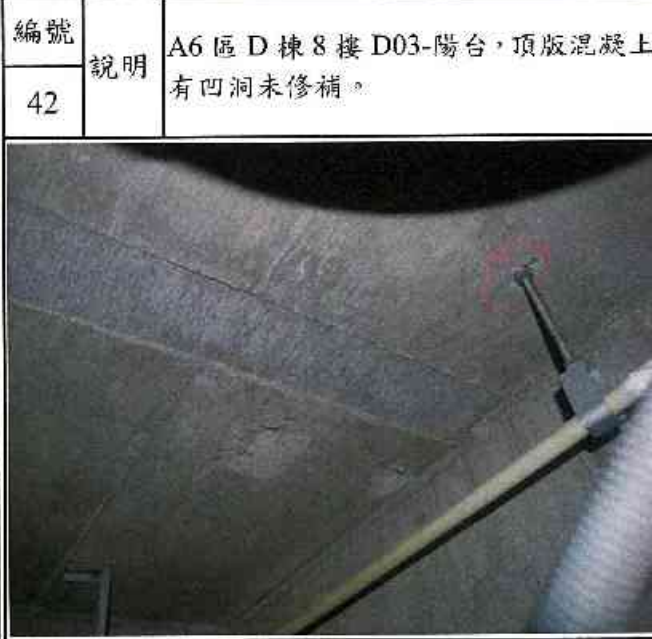
| 編號<br>41 | 說明 | | 編號<br>42 | 說明 | A6區D棟8樓D03-陽台，頂版混凝土有凹洞未修補。 |

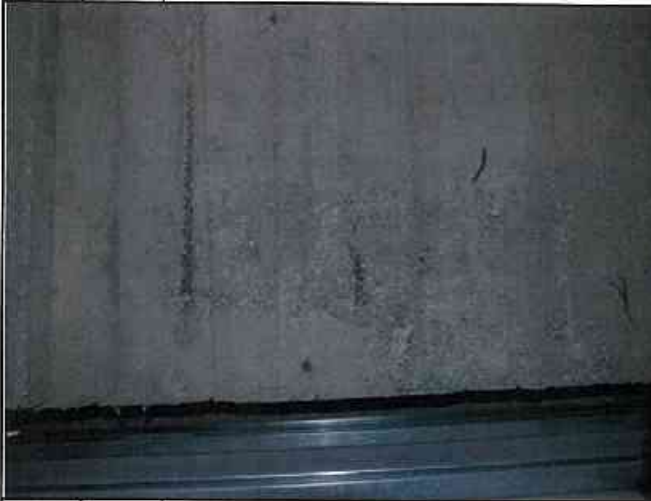
| 編號<br>43 | 說明 | A6區D棟8樓D03-廚房，梁側混凝土粒料分離，鋼筋裸露。 | 編號<br>44 | 說明 | A6區D棟8樓D03-廁所頂版現況，目視無損壞。 |

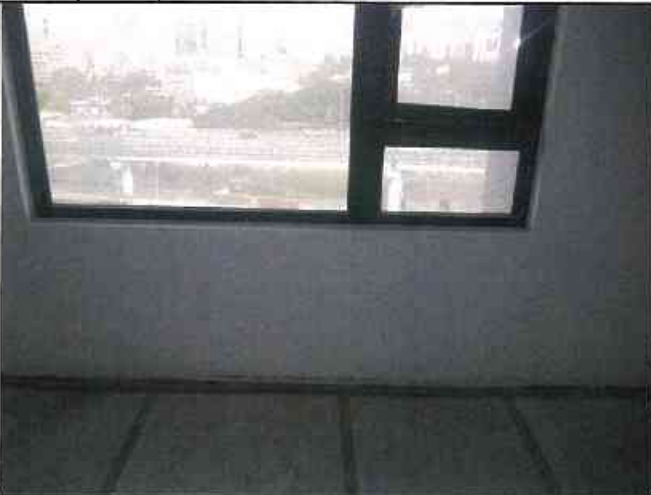
| 編號<br>47 | 說明 | A6區D棟8樓D05-客廳，牆裂縫寬0.15mm長2.2m。 | 編號<br>48 | 說明 | A6區D棟8樓D05-客廳，頂版裂縫寬0.2mm長7m。 |

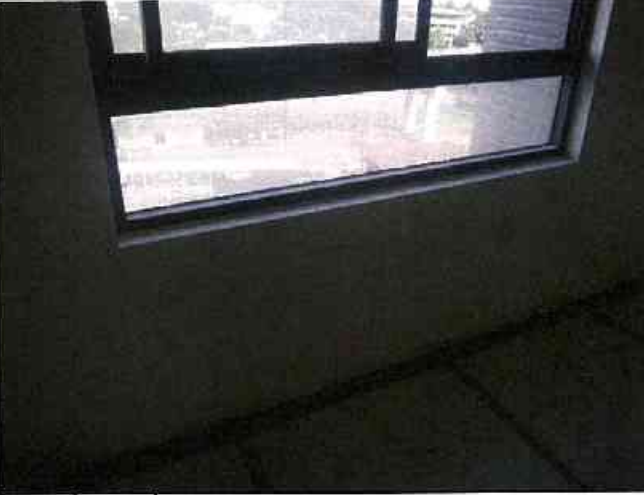
| 編號 | 說明 | A6區D棟8樓D05-主臥室，牆裂縫寬<br>0.15mm 長 3.2m。 | 編號 | 說明 | A6區D棟8樓D05-主臥室，牆裂縫寬<br>0.1mm 長 1.6m。 |

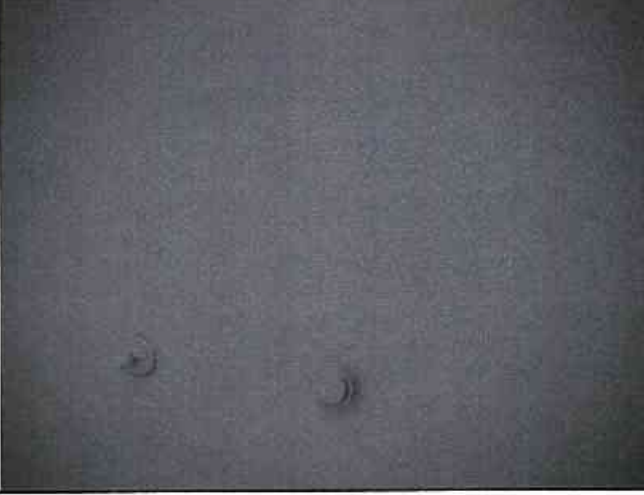
| 標的物位址 | | 新北市板橋區浮洲合宜住宅A6區D棟8F | | | | | | | | | | |
|---|---|---|---|---|---|---|---|---|---|---|---|---|
| 54 | <input type="checkbox"/> | <input type="checkbox"/> | <input type="checkbox"/> | <input type="checkbox"/> | <input checked="" type="checkbox"/> | <input type="checkbox"/> | | | 3 | 0.1 | 1 | D05 臥室，頂版裂縫 |

| 編號 | 說明 | A6區D棟8樓D05-臥室，牆裂縫寬<br>0.15mm 長 1.2m。 | 編號 | 說明 | A6區D棟8樓D05-臥室，頂版裂縫寬<br>0.1mm 長 3m。 |

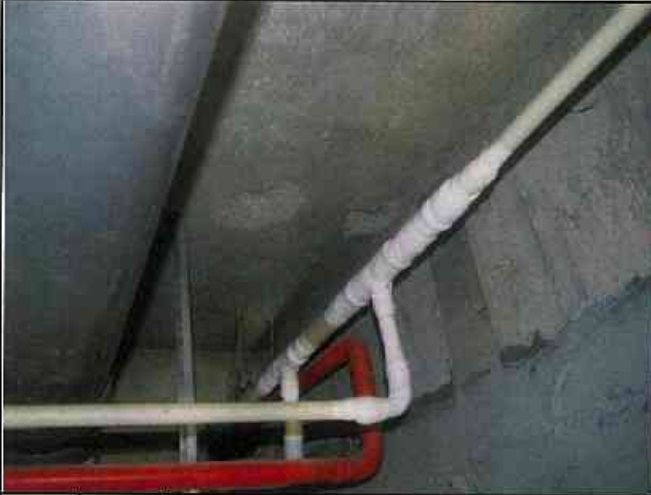
| 編號<br>57 | 說明 | A6區D棟8樓D05-陽台，頂版混凝土有凹洞未修補。 | 編號<br>58 | 說明 | A6區D棟8樓D05-廚房頂版現況，目視無損壞。 |

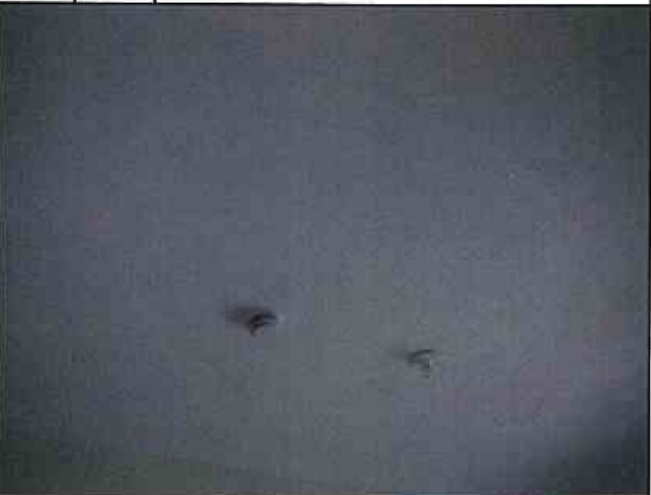
| 標的物位址 | | 新北市板橋區浮洲合宜住宅A6區D棟8F | | | | | | | | | | |
|---|---|---|---|---|---|---|---|---|---|---|---|---|
| 60 | <input type="checkbox"/> | <input type="checkbox"/> | <input type="checkbox"/> | <input type="checkbox"/> | <input checked="" type="checkbox"/> | <input type="checkbox"/> | | | 3.6 | 0.2 | 1 | D05-主臥室，頂版裂縫 |

| 編號<br>59 | 說明 | A6區D棟8樓D05-廁所頂版現況，目視無損壞。 | 編號<br>60 | 說明 | A6區D棟8樓D05-主臥室，頂版裂縫寬0.2mm長3.6m。 |

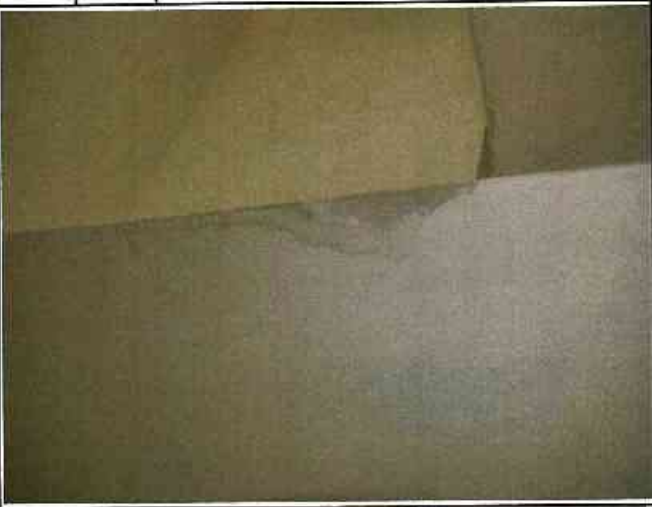
| 標的物位址 | | 新北市板橋區浮洲合宜住宅A6區D棟8F | | | | | | | | | | |
|---|---|---|---|---|---|---|---|---|---|---|---|---|
| 62 | <input type="checkbox"/> | <input type="checkbox"/> | <input checked="" type="checkbox"/> | <input type="checkbox"/> | <input type="checkbox"/> | <input type="checkbox"/> | | | 0.5 | 0.1 | 1 | 樓梯、梁裂縫 |

| 編號<br>61 | 說明 | | 編號<br>62 | 說明 | 公共空間(2)-樓梯，梁裂縫寬 0.1mm 長 0.5m | |

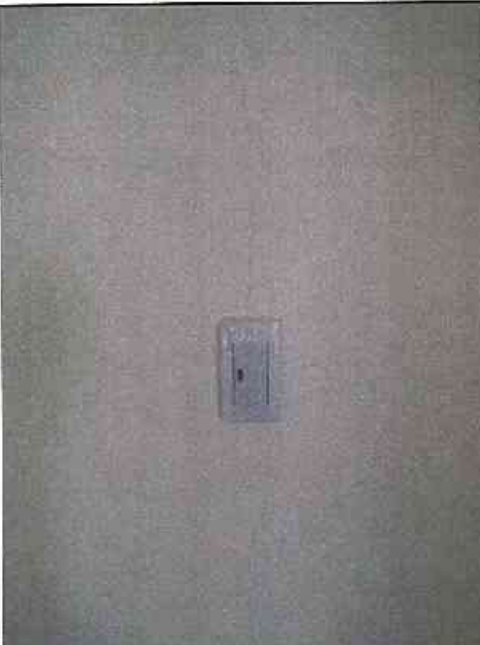
| A6區D棟7樓D01-主臥室，牆裂縫寬0.25mm長5m。 | | | A6區D棟7樓D01-主臥室，頂版裂縫寬0.25mm長2.5m。 | | |

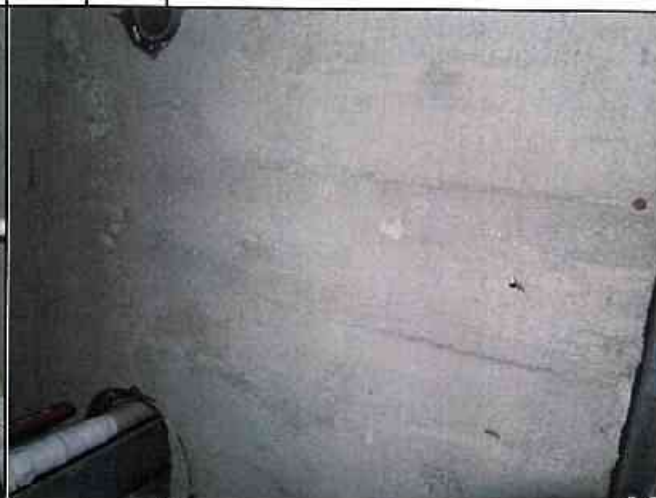
| 編號<br>13 | 說明<br>A6區D棟7樓D01-陽台頂版現況，目視無損壞。 | 編號<br>14 | 說明<br>A6區D棟7樓D01-廚房，梁底混凝土粒料分離。 |

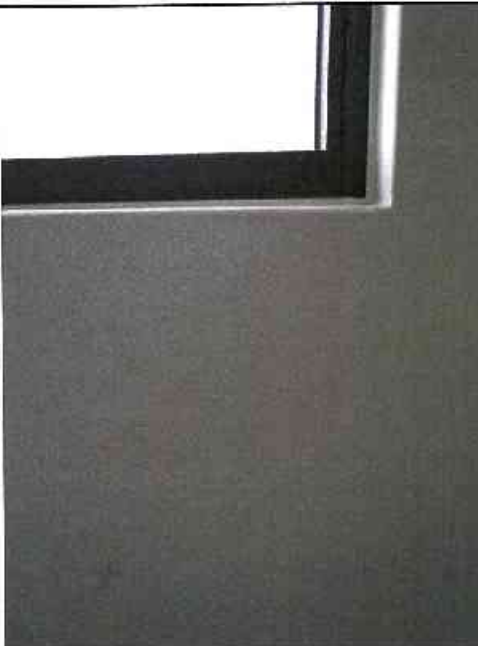
| A6 區 D 棟 7 樓 D02-臥室，牆裂縫寬 0.1mm 長 0.7m。 | | | | | |

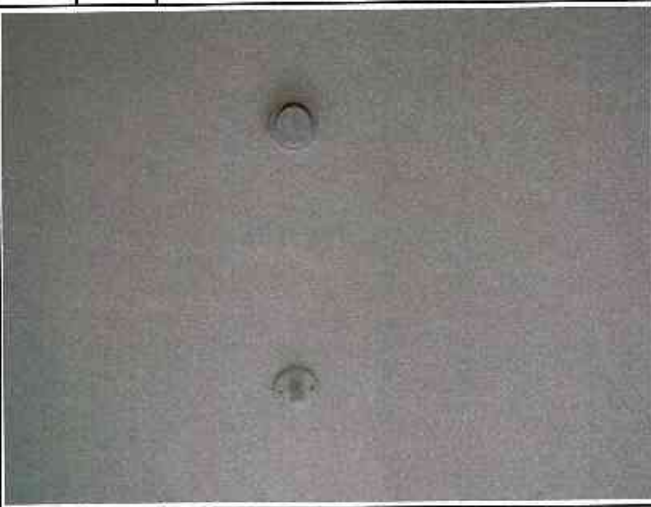
| 編號 | 說明 | | 編號 | 說明 | A6 區 D 棟 7 樓 D02-臥室，頂版裂縫寬 0.1mm 長 2.5m。 |

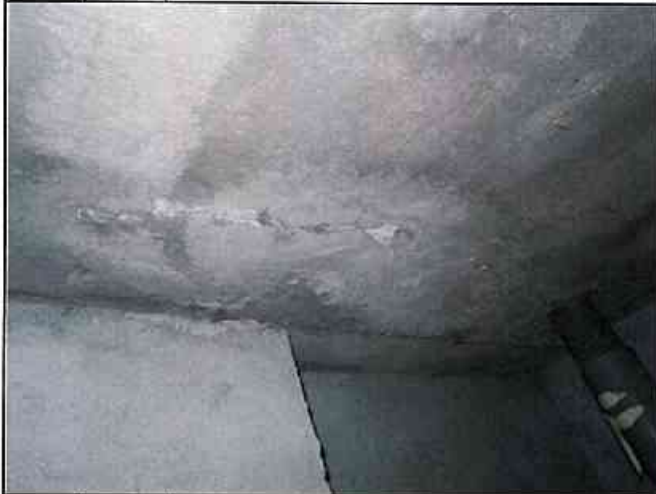
| 編號<br>27 | 說明 | A6區D棟7樓D02-陽台，頂版有滲水痕跡。 | 編號<br>28 | 說明 | A6區D棟7樓D02-陽台，頂版有滲水痕跡。 |

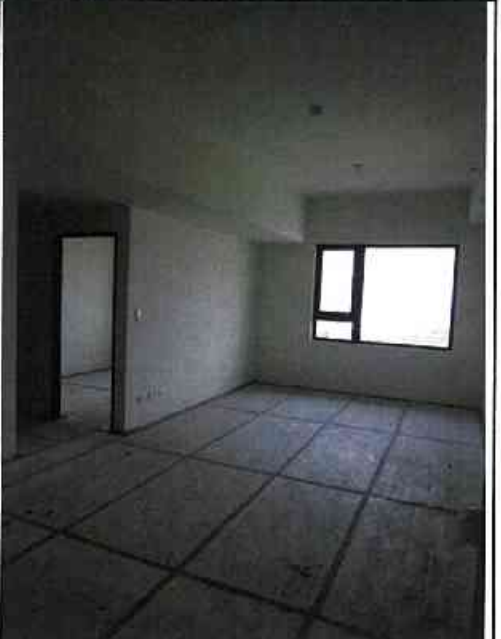
| 編號<br>29 | 說明 | A6區D棟7樓D02-廚房，頂版有滲水痕跡。 | 編號<br>30 | 說明 | |

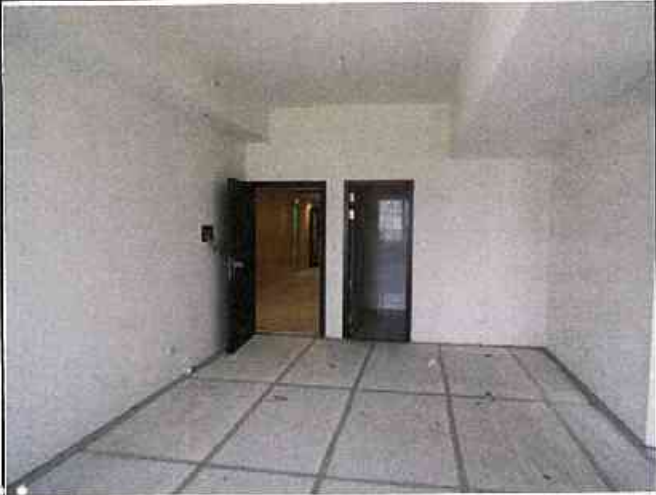
| | | A6區D棟7樓D03-客廳，牆裂縫寬0.15mm長2.1m。 | | | |
