# 臺中市結構工程技師公會

## 板橋區浮洲合宜住宅結構安全鑑定案

### A6 東區鑑定報告書

## 附件二十七：A6 東區 D 棟裂損現況調查報告

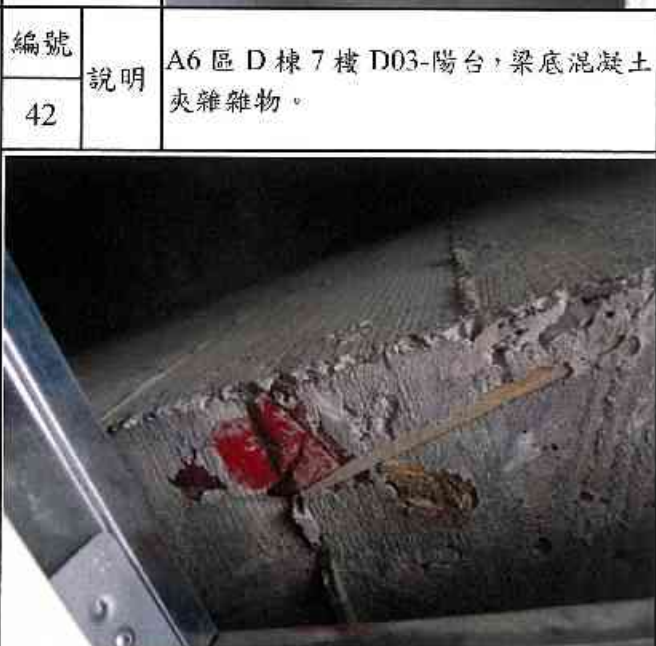
| 編號<br>41 | 說明<br>A6區D棟7樓D03-廚房<br>現況，目視<br>無損壞。 | 編號<br>42 | 說明<br>A6區D棟7樓D03-陽台，梁底混凝土<br>夾雜雜物。 |

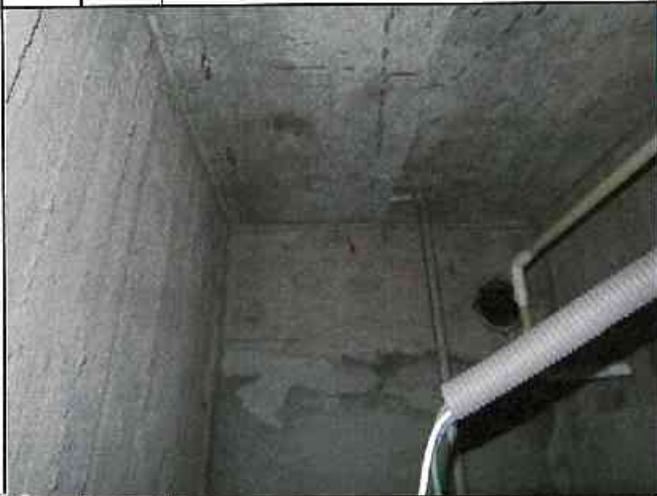
| 編號<br>45 | 說明<br>A6區D棟7樓D05-客廳現況，目視無損壞。 | 編號<br>46 | 說明<br>A6區D棟7樓D05-客廳現況，目視無損壞。 |

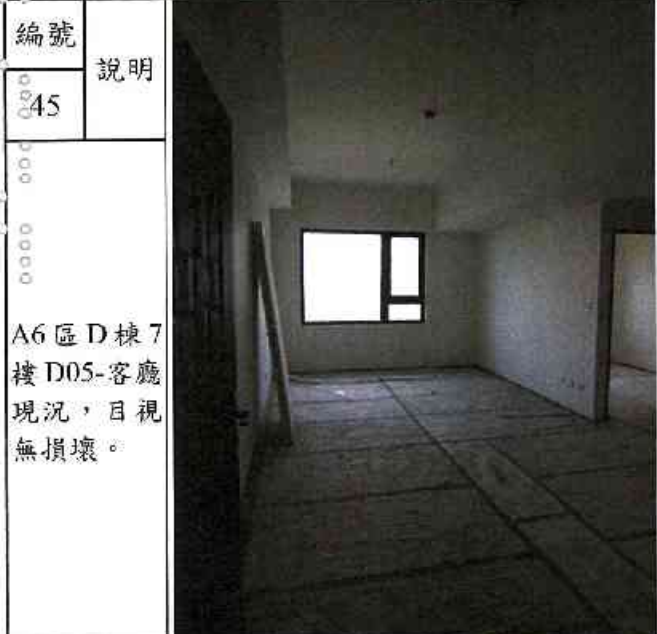
| 編號<br>47 | 說明<br>A6區D棟7樓D05-客廳，牆裂縫寬0.15mm長2.8m。 | 編號<br>48 | 說明<br>A6區D棟7樓D05-客廳，頂版裂縫寬0.2mm長9m。 |

| 標的物位址 <b>新北市板橋區浮洲合宜住宅A6區D棟6F</b> | | | | | | | | | | | | |
|---|---|---|---|---|---|---|---|---|---|---|---|---|
| 47 | <input type="checkbox"/> | <input type="checkbox"/> | <input type="checkbox"/> | <input checked="" type="checkbox"/> | <input type="checkbox"/> | <input type="checkbox"/> | | | 0.7 | 0.1 | | D05-客廳，牆裂縫 |

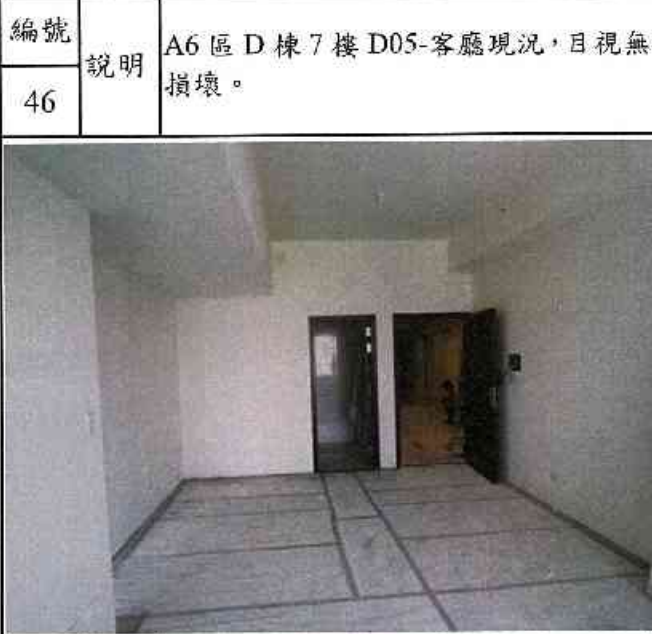
| 標的物位址 <b>新北市板橋區浮洲合宜住宅A6區D棟6F</b> | | | | | | | | | | | | |
|---|---|---|---|---|---|---|---|---|---|---|---|---|
| 48 | <input type="checkbox"/> | <input type="checkbox"/> | <input type="checkbox"/> | <input type="checkbox"/> | <input checked="" type="checkbox"/> | <input type="checkbox"/> | | | 7 | 0.15 | | D05-客廳，頂版裂縫 |

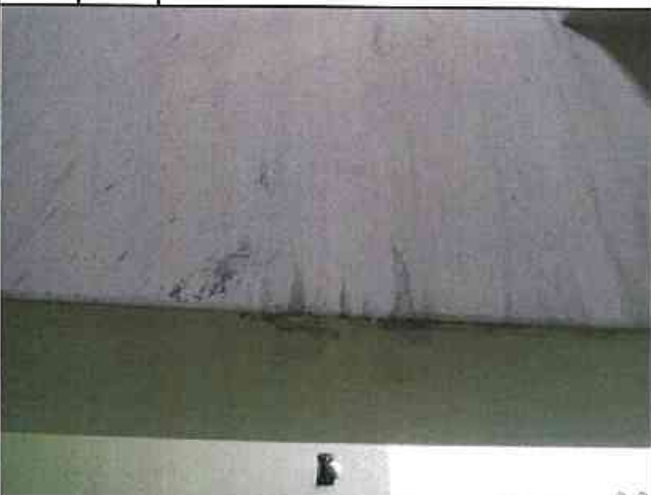
| 編號 | 說明 | 編號 | 說明 |
|---|---|---|---|
| 61 | 公共空間(2)-排煙室現況 | 62 | 公共空間(3)-樓梯，梁裂縫寬 0.1mm 長 0.7m |

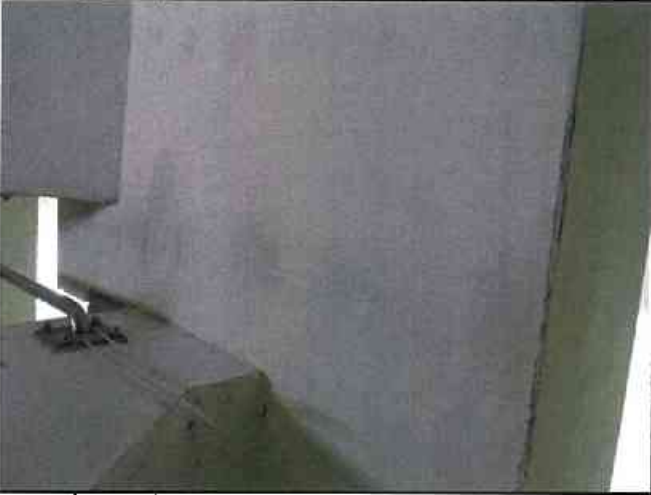
| 編號 | 說明 | 編號 | 說明 |
|---|---|---|---|
| 63 | 公共空間(4)-樓梯，梁裂縫寬 0.1mm 長 1.2m | 64 | 公共空間(5)-管道間，梁混凝土夾雜雜物 |

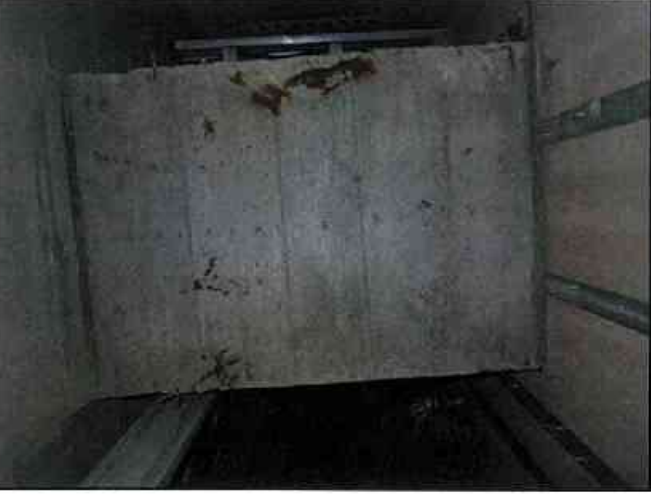
| 編號 | 說明 | 編號 | 說明 |
|---|---|---|---|
| 65 | 公共空間(6)-管道間，梁混凝土保護層不足鋼筋裸露 | 66 | 公共空間(7)-梯廳頂版現況 |

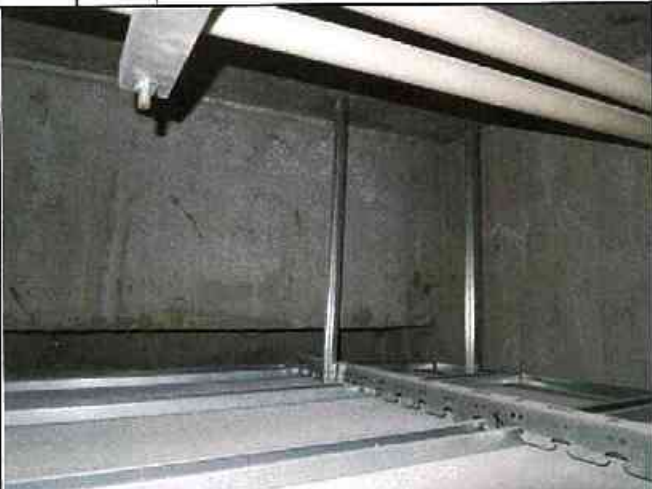
| 編號 | 說明 | 公共空間(8)-梯廳，頂版混凝土粒料分離 | | | |

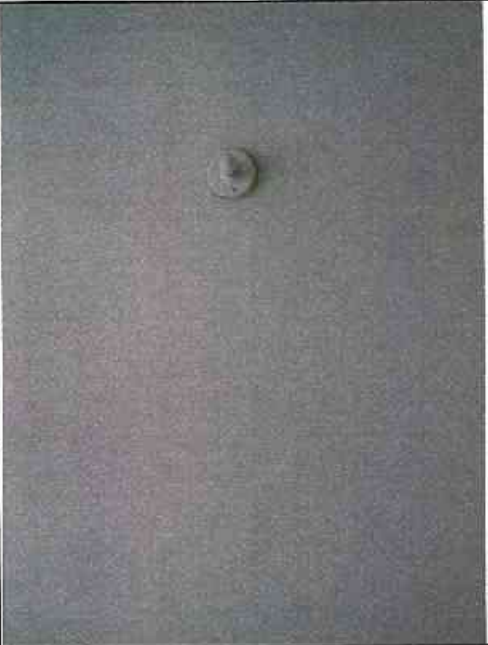
| 照片<br>編號 | 位 置 | | | | | | 裂 縫 | | | 其他裂損 | 備 註 | |
|---|---|---|---|---|---|---|---|---|---|---|---|---|
| 3 | <input type="checkbox"/> | <input type="checkbox"/> | <input type="checkbox"/> | <input checked="" type="checkbox"/> | <input type="checkbox"/> | <input type="checkbox"/> | | | 1.4 | 0.1 | 1 | D01-客廳，牆<br>裂縫 |

| 編號<br>3 | 說明 | A6區D棟6樓D01-客廳，牆裂縫寬0.1mm長1.4m。 | 編號<br>4 | 說明 | A6區D棟6樓D01-客廳，頂版裂縫寬0.1mm長3m。 | |

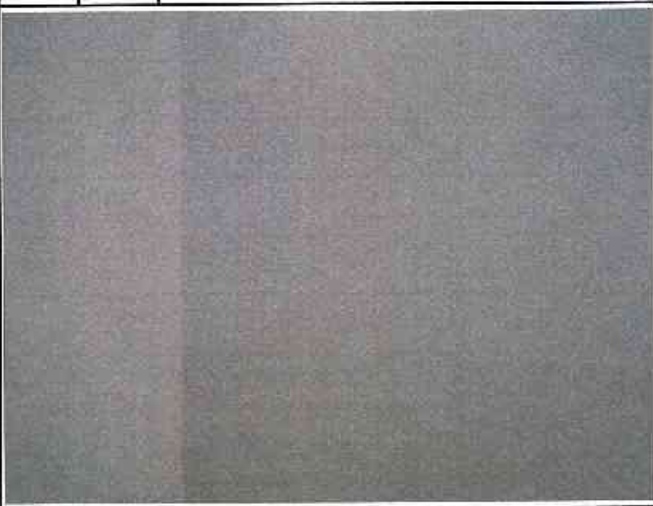
| 照片<br>編號 | 位 置 | | | | | | 裂 縫 | | | 其他裂損 | 備 註 | |
|---|---|---|---|---|---|---|---|---|---|---|---|---|
| 5 | <input type="checkbox"/> | <input type="checkbox"/> | <input type="checkbox"/> | <input checked="" type="checkbox"/> | <input type="checkbox"/> | <input type="checkbox"/> | | | 1.4 | 0.1 | 1 | D01-臥室，牆<br>裂縫 |

| 編號<br>5 | 說明 | A6區D棟6樓D01-臥室，牆裂縫寬0.1mm長1.4m。 | 編號<br>6 | 說明 | A6區D棟6樓D01-臥室，頂版裂縫寬0.1mm長1m。 | |

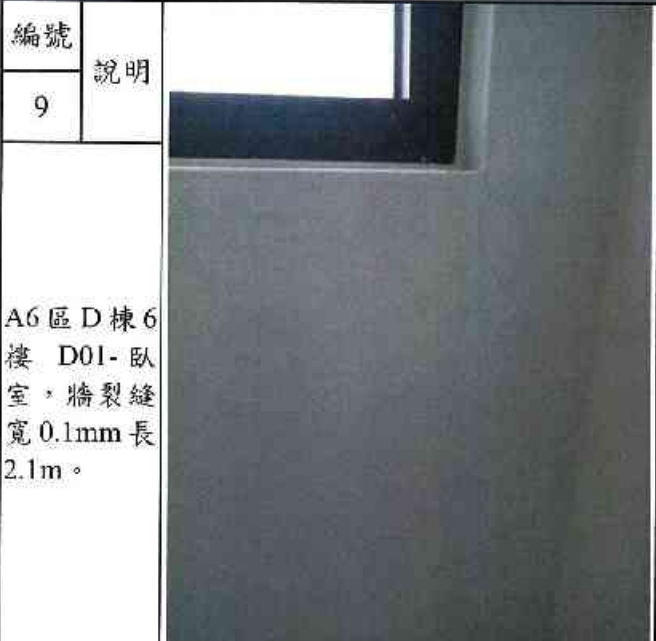
| 照片<br>編號 | 位 置 | | | | | | 裂 縫 | | | 其他裂損 | 備 註 | |
|---|---|---|---|---|---|---|---|---|---|---|---|---|
| 9 | <input type="checkbox"/> | <input type="checkbox"/> | <input type="checkbox"/> | <input checked="" type="checkbox"/> | <input type="checkbox"/> | <input type="checkbox"/> | | | 2.1 | 0.1 | 1 | D01-臥室，牆<br>裂縫 |

| 編號<br>9 | 說明<br>A6區D棟6樓D01-臥室，牆裂縫<br>寬0.1mm長2.1m。 | 編號<br>10 | 說明<br>A6區D棟6樓D01-臥室，頂版裂縫寬<br>0.1mm長3m。 |

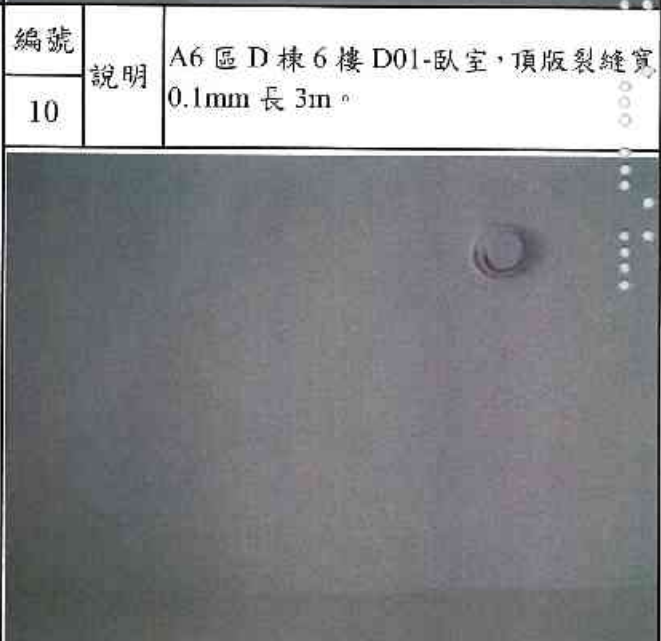
| 照片<br>編號 | 位 置 | | | | | | 裂 縫 | | | 其他裂損 | 備 註 | |
|---|---|---|---|---|---|---|---|---|---|---|---|---|
| 10 | <input type="checkbox"/> | <input type="checkbox"/> | <input type="checkbox"/> | <input type="checkbox"/> | <input checked="" type="checkbox"/> | <input type="checkbox"/> | | | 3 | 0.1 | 1 | D01-臥室，頂<br>版裂縫 |

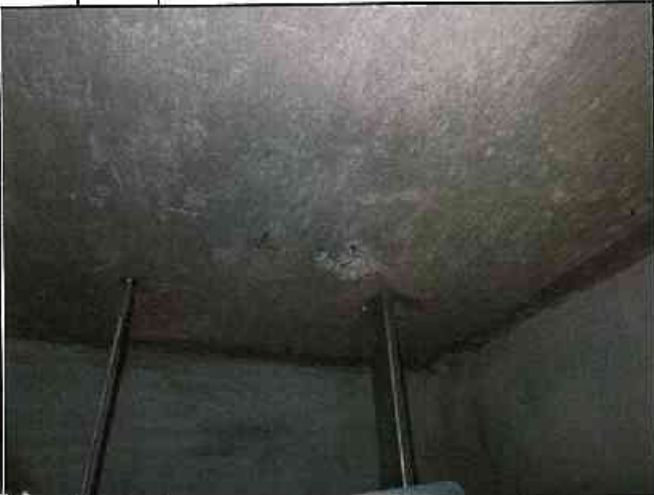
| 編號<br>13 | 說明 | A6區D棟6樓D01-陽台，頂版混凝土夾雜雜物。 | 編號<br>14 | 說明 | A6區D棟6樓D01-陽台，頂版混凝土保護層不足，鋼筋裸露。 |

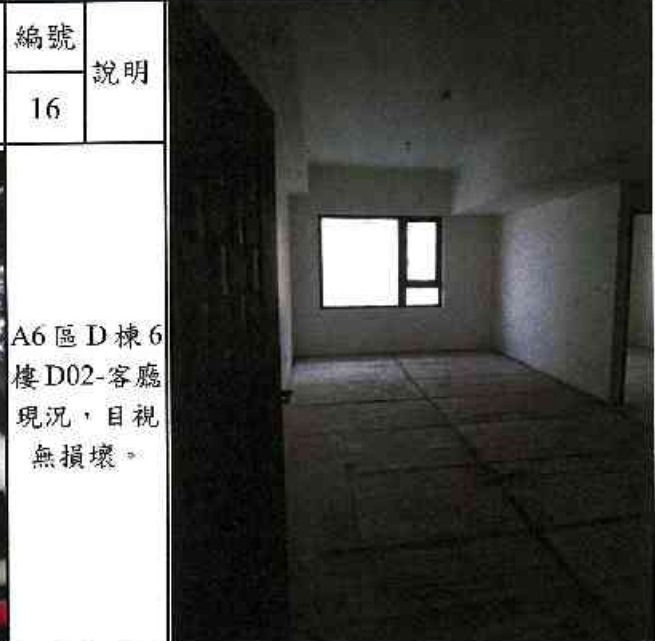
| 照片<br>編號 | 位 置 | | | | | | 裂 縫 | | | 其他裂損 | 備 註 | |
|---|---|---|---|---|---|---|---|---|---|---|---|---|
| 18 | <input type="checkbox"/> | <input type="checkbox"/> | <input type="checkbox"/> | <input type="checkbox"/> | <input checked="" type="checkbox"/> | <input type="checkbox"/> | | | 2 | 0.15 | 1 | D02-客廳，頂<br>版裂縫 |

| 編號<br>17 | 說明 | A6區D棟6樓D02-客廳現況，目視無損壞。 | 編號<br>18 | 說明 | A6區D棟6樓D02-客廳，頂版裂縫寬0.15mm長2m。 |

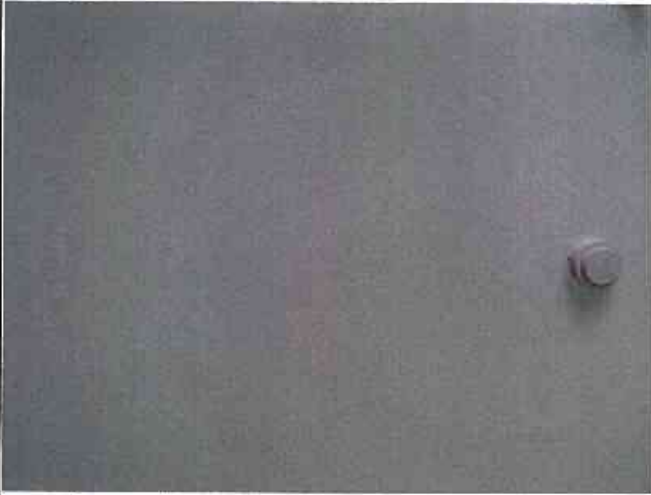
| A6 區 D 棟 6 樓 D02-臥室，頂版裂縫寬 0.1mm 長 3m。 | | | A6 區 D 棟 6 樓 D02-臥室，牆裂縫寬 0.1mm 長 1.4m。 | | |

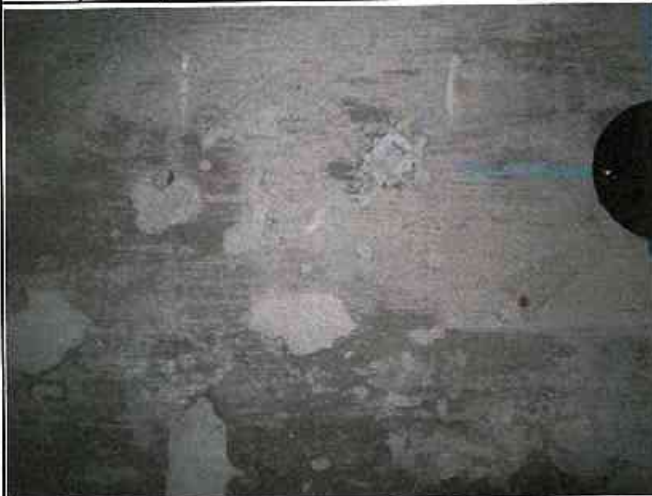
| 編號<br>25 | 說明 | | 編號<br>26 | 說明 | A6區D棟6樓D02-陽台，頂版混凝土夾雜雜物。 | |

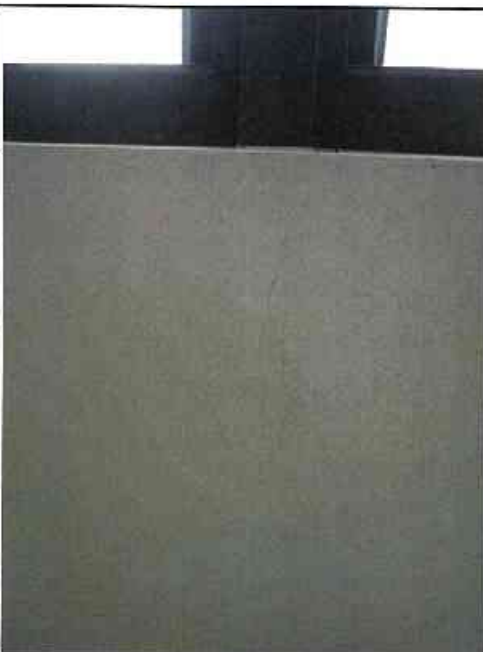
| | | A6 區 D 棟 6 樓 D03-客廳，牆裂縫寬 0.1mm 長 1.4m。 | | | | |

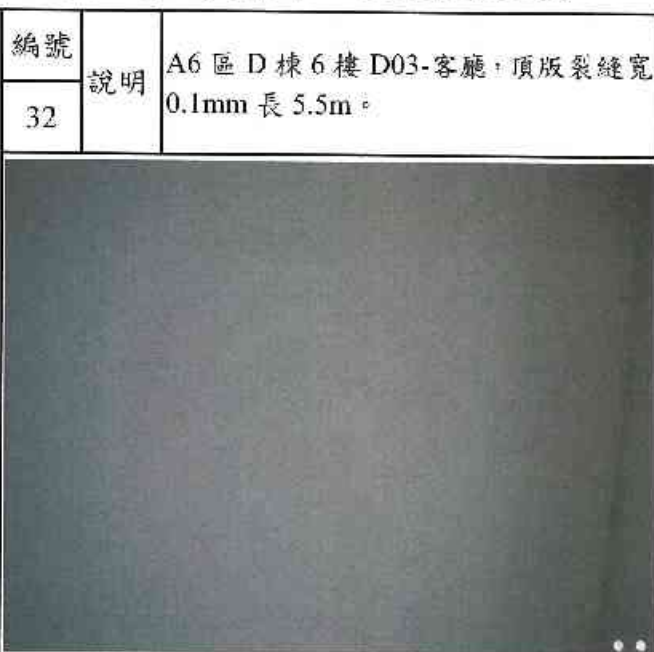
| 編號<br>31 | 說明 | | 編號<br>32 | 說明 | A6 區 D 棟 6 樓 D03-客廳，頂版裂縫寬 0.1mm 長 5.5m。 | |

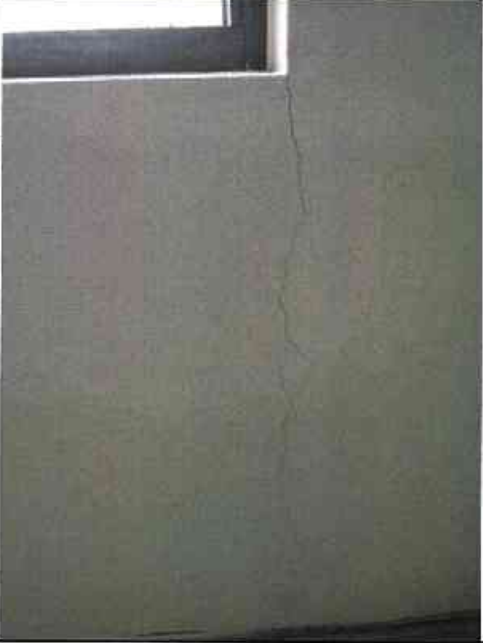
| | | A6 區 D 棟 6 樓 D03-臥室，牆裂縫寬 0.25mm 長 2.1m。 | | | | |

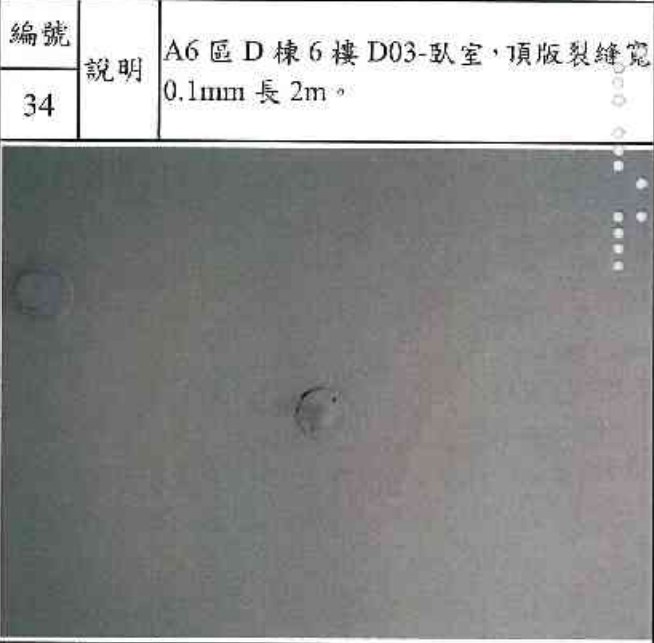
| 編號<br>33 | 說明 | | 編號<br>34 | 說明 | A6 區 D 棟 6 樓 D03-臥室，頂版裂縫寬 0.1mm 長 2m。 | |

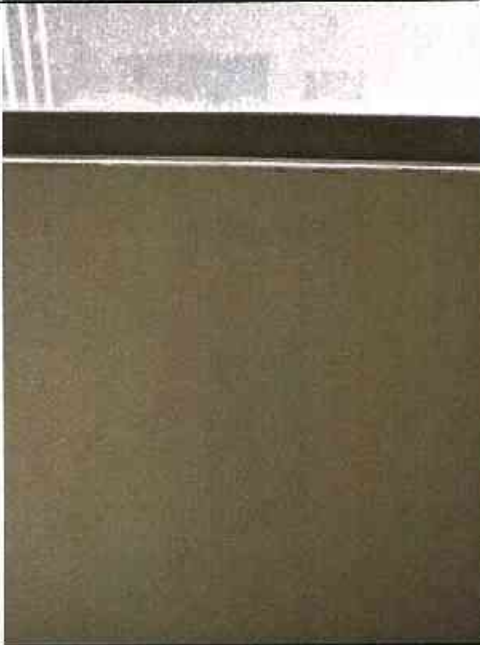
| A6區D棟6樓D03-臥室，牆裂縫寬0.1mm長0.7m。 | | | A6區D棟6樓D03-臥室，頂版裂縫寬0.1mm長2.5m。 | | |

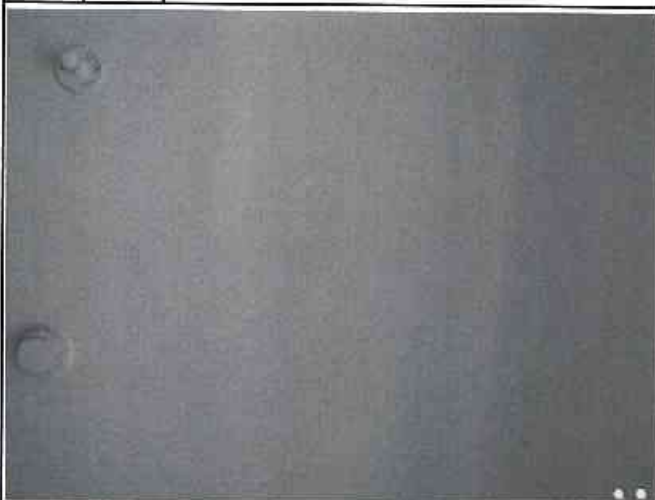
| 55 | | | 56 | | |

| 標的物位址 <b>新北市板橋區浮洲合宜住宅A6區D棟6F</b> | | | | | | | | | | | | |
|---|---|---|---|---|---|---|---|---|---|---|---|---|
| 56 | <input type="checkbox"/> | <input type="checkbox"/> | <input type="checkbox"/> | <input type="checkbox"/> | <input checked="" type="checkbox"/> | <input type="checkbox"/> | | | 2.5 | 0.1 | | D05-臥室，頂版裂縫 |

| | | A6 區 D 棟 6 樓 D05-臥室，牆裂縫寬 0.15mm 長 1.5m。 | A6 區 D 棟 6 樓 D05-臥室，頂版裂縫寬 0.1mm 長 2.5m。 | | |

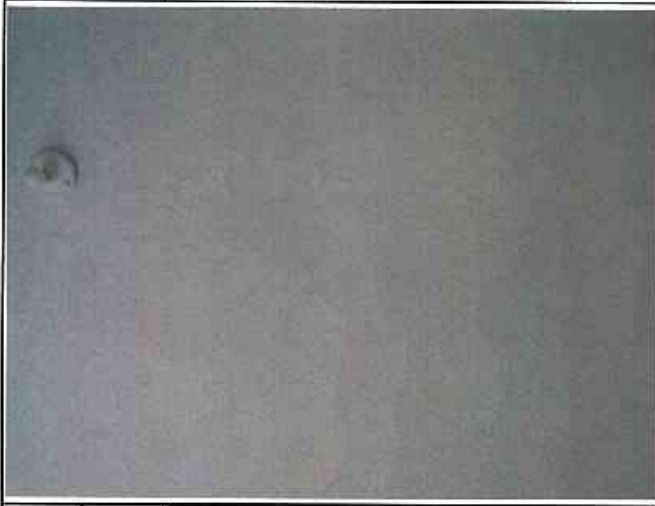
| 57 | | | 58 | | |

| 標的物位址 <b>新北市板橋區浮洲合宜住宅A6區D棟6F</b> | | | | | | | | | | | | |
|---|---|---|---|---|---|---|---|---|---|---|---|---|
| 57 | <input type="checkbox"/> | <input type="checkbox"/> | <input type="checkbox"/> | <input type="checkbox"/> | <input checked="" type="checkbox"/> | <input type="checkbox"/> | | | 5 | 0.15 | | D05-主臥室，牆裂縫 |

| | | A6 區 D 棟 6 樓 D05-主臥室，牆裂縫寬 0.15mm 長 5m。 | A6 區 D 棟 6 樓 D05-廁所現況，目視無損壞。 | | |

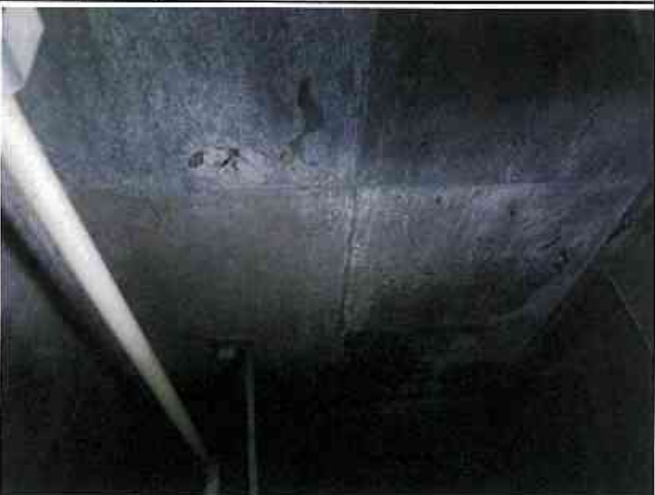
| 59 | | | 60 | | |

| | | A6 區 D 棟 6 樓 D05-廚房現況，目視無損壞。 | A6 區 D 棟 6 樓 D05-陽台，頂版混凝土剝落未修補。 | | |

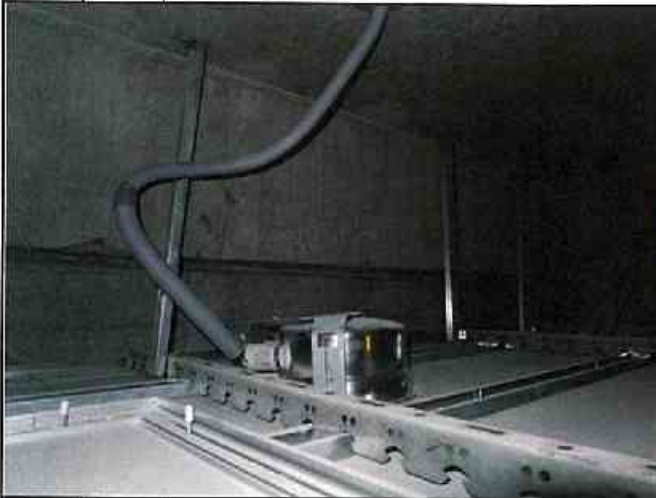
| 67 | 公共空間(5)-排煙室，梁底混凝土剝落未修補 | 68 | 公共空間(6)-梯廳頂版現況 |

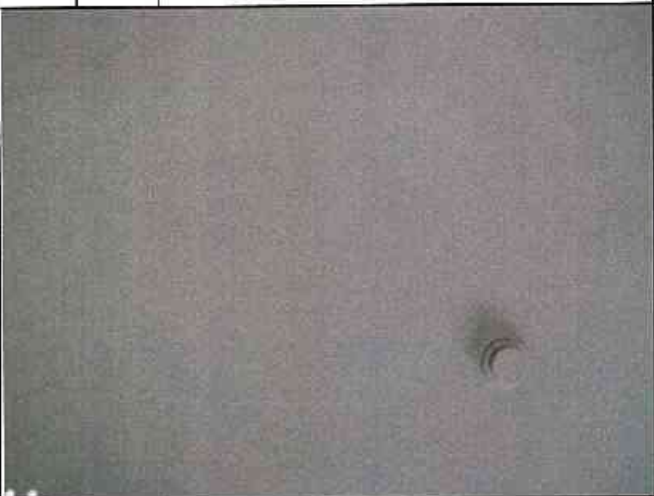
| 編號<br>9 | 說明<br>A6區D棟5樓D01-臥室，梁有滲水痕跡。 | 編號<br>10 | 說明<br>A6區D棟5樓D01-臥室，頂版裂縫寬0.1mm長2.5m。 |

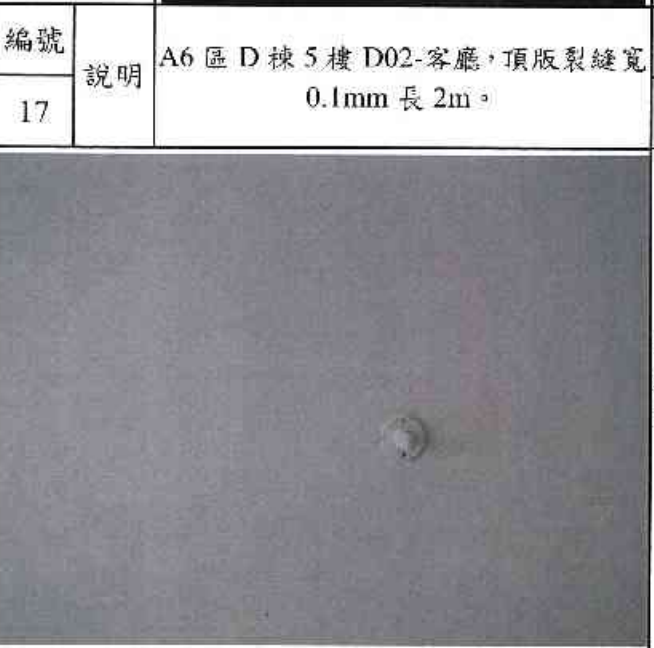
| 編號<br>17 | 說明 | A6區D棟5樓D02-客廳，頂版裂縫寬0.1mm長2m。 | 編號<br>18 | 說明 | A6區D棟5樓D02-臥室現況，目視無損壞 |

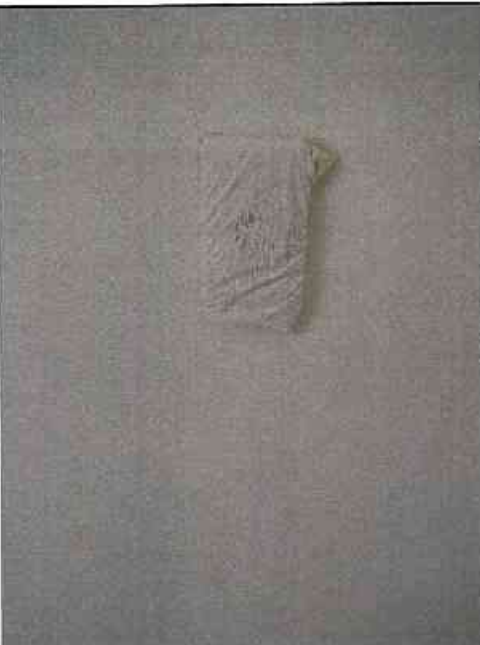
| A6區D棟5樓D02-主臥室，牆裂縫寬0.1mm長2m。 | | | A6區D棟5樓D02-主臥室，頂版裂縫寬0.1mm長2m。 | | |

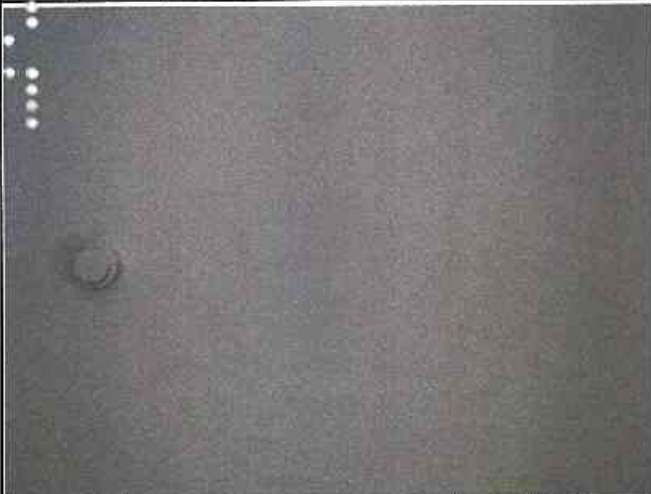
| A6區D棟5樓D02-臥室，頂版裂縫寬0.1mm長2.5m。 | | | A6區D棟5樓D02-廁所現況，目視無損壞 | | |

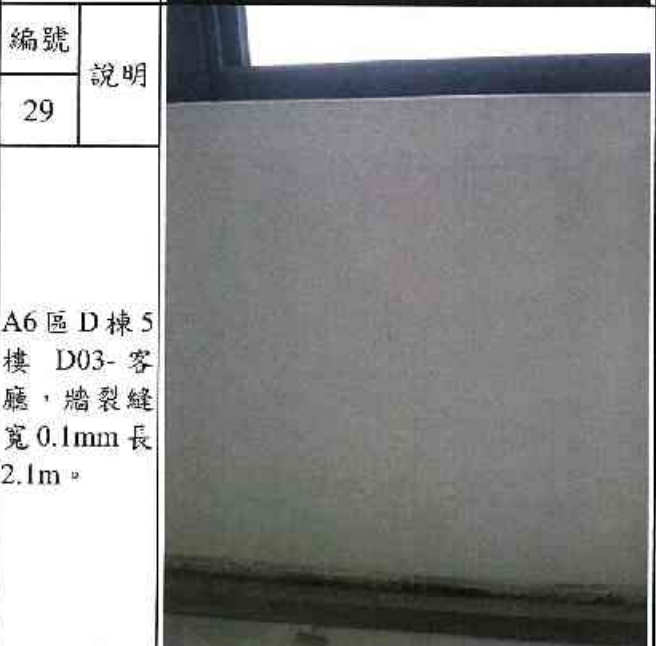
| 31 | A6區D棟5樓D03-客廳，頂版裂縫寬0.2mm長3m。 | 32 | | |

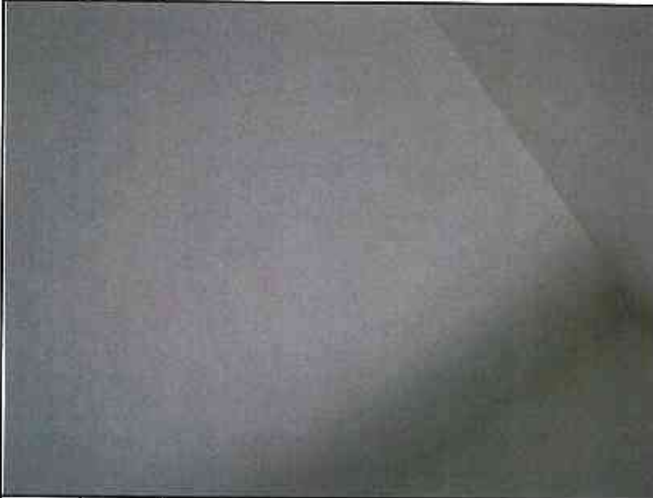
| 編號<br>39 | 說明<br>A6區D棟5樓D03-臥室，頂版裂縫<br>寬0.1mm長1.5m。 | 編號<br>40 | 說明<br>A6區D棟5樓D03-廁所<br>現況，目視<br>無損壞。 |

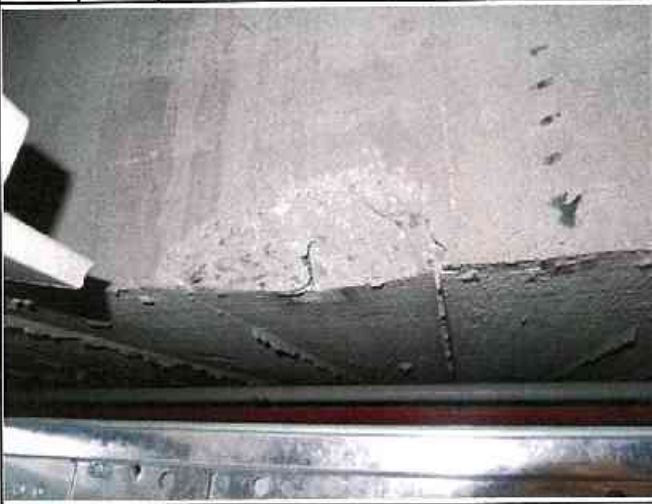
| 編號<br>55 | 說明 | | 編號<br>56 | 說明 | A6區D棟5樓D05-陽台，梁底混凝土剝落未修補。 | |

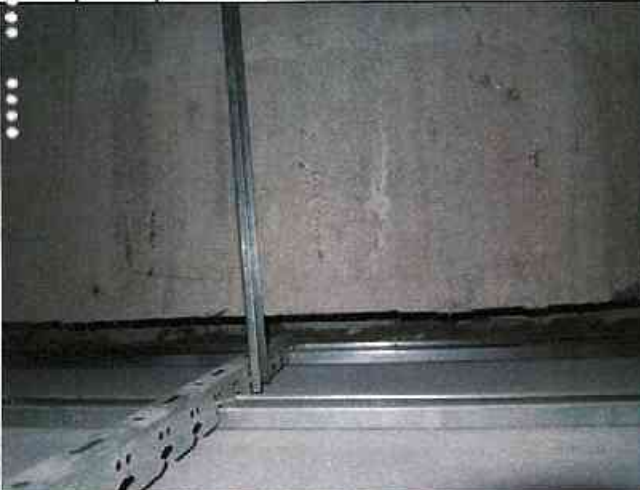
| A6區D棟5樓D05-廚房現況，目視無損壞。 | | | 編號<br>57 | 說明 | A6區D棟5樓D05-廚房，梁混凝土保護層不足鋼筋裸露。 | |

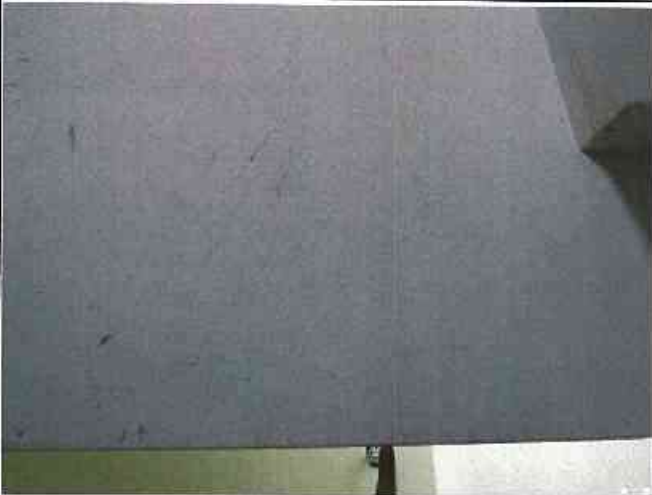
| 編號<br>61 | 說明 | | 編號<br>62 | 說明 | 公共空間(4)-樓梯，梁裂縫寬 0.1mm 長 0.4m | |

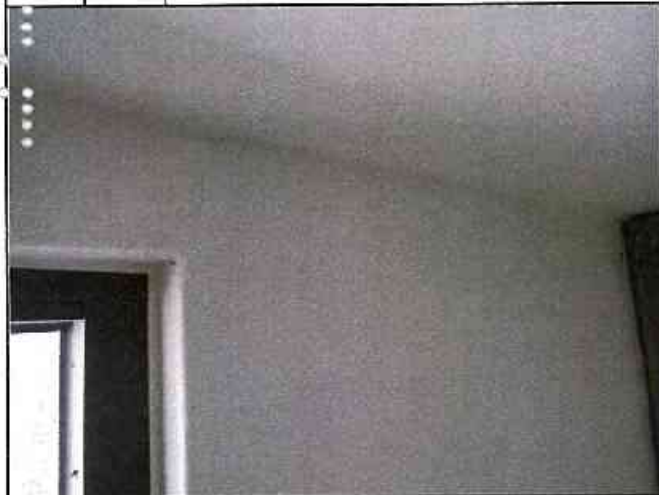
| 編號<br>9 | 說明 | A6 區 D 棟 4 樓 D01-臥室，牆裂縫寬<br>0.1mm 長 0.7m。 | 編號<br>10 | 說明 | A6 區 D 棟 4 樓 D01-臥室，牆裂縫寬<br>0.1mm 長 1m。 |

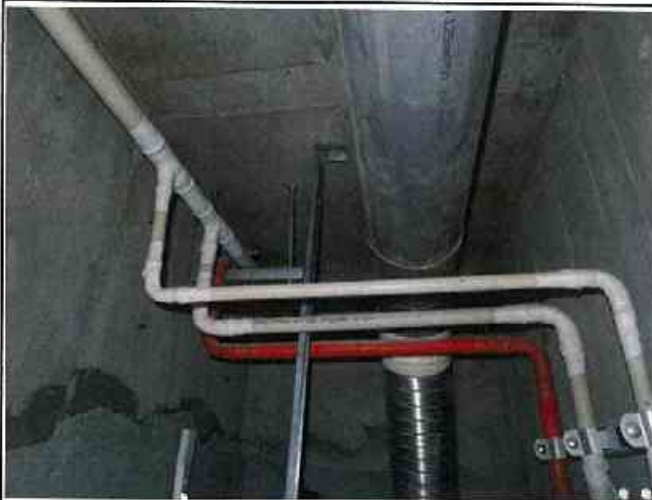
| A6區D棟4樓D01-廚房現況，目視無損壞。 | | | A6區D棟4樓D01-室內走道，頂版混凝土夾雜雜物。 | | |

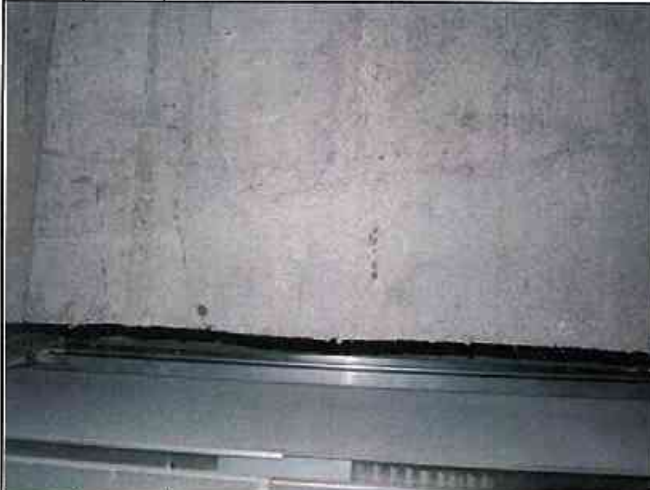
| A6區D棟4樓D01-廚房，梁混凝土保護層不足鋼筋裸露。 | | | A6區D棟4樓D02-客廳現況，目視無損壞。 | | |

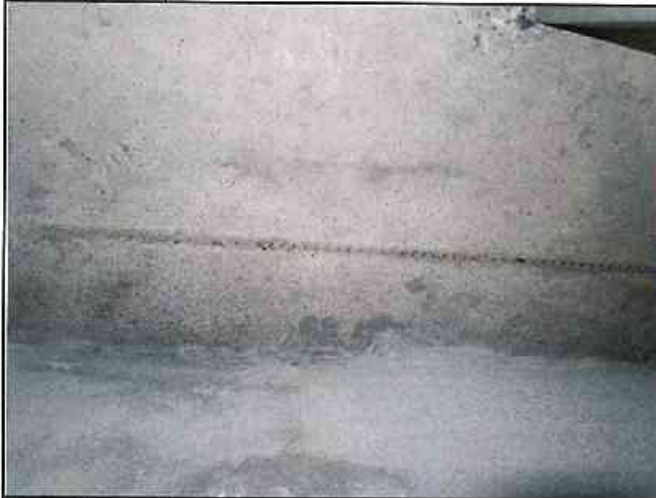
| 編號<br>25 | 說明 | A6區D棟4樓D02-陽台，頂版混凝土保護層不足鋼筋裸露。 | 編號<br>26 | 說明 | A6區D棟4樓D02-廁所，頂版混凝土剝落未修補。 |

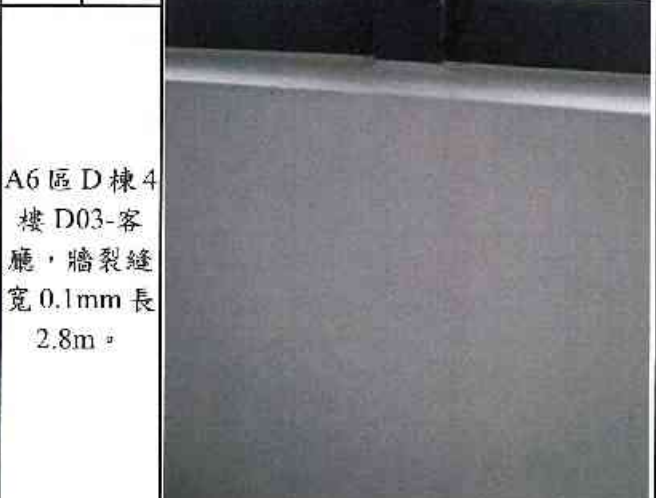
| 標的物位址 <b>新北市板橋區浮洲合宜住宅A6區D棟4F</b> | | | | | | | | | | | | |
|---|---|---|---|---|---|---|---|---|---|---|---|---|
| 30 | <input type="checkbox"/> | <input type="checkbox"/> | <input type="checkbox"/> | <input checked="" type="checkbox"/> | <input type="checkbox"/> | <input type="checkbox"/> | | | 2.8 | 0.1 | 1 | D03-客廳，牆裂縫 |

| 編號<br>29 | 說明 | A6區D棟4樓D03-客廳現況，目視無損壞。 | 編號<br>30 | 說明 | A6區D棟4樓D03-客廳，牆裂縫寬0.1mm長2.8m。 |

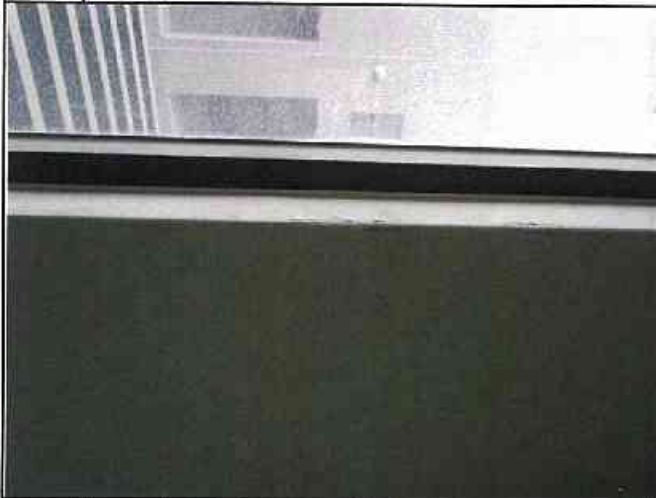
| 編號<br>37 | 說明 | A6區D棟4樓D03-臥室，牆有滲水痕跡。 | 編號<br>38 | 說明 | A6區D棟4樓D03-臥室，頂版裂縫寬0.15mm長1.5m。 |

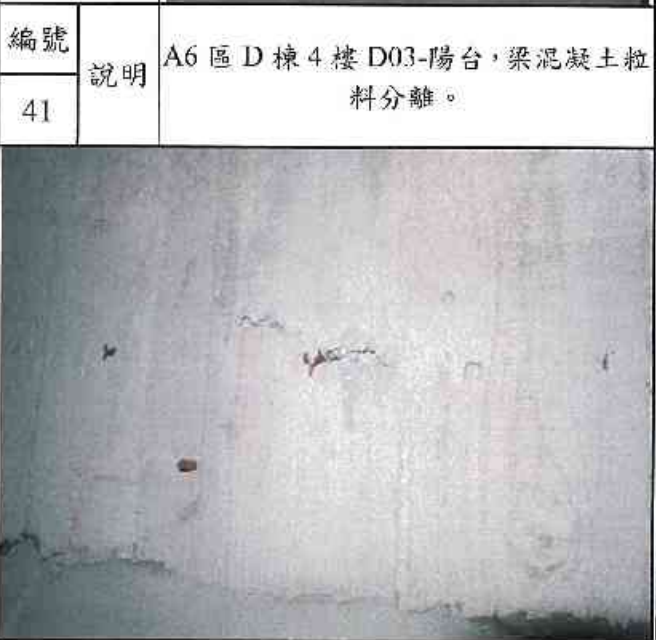
| 編號<br>41 | 說明 | A6區D棟4樓D03-陽台，梁混凝土粒料分離。 | 編號<br>42 | 說明 | A6區D棟4樓D03-陽台，梁混凝土剝落未修補。 |

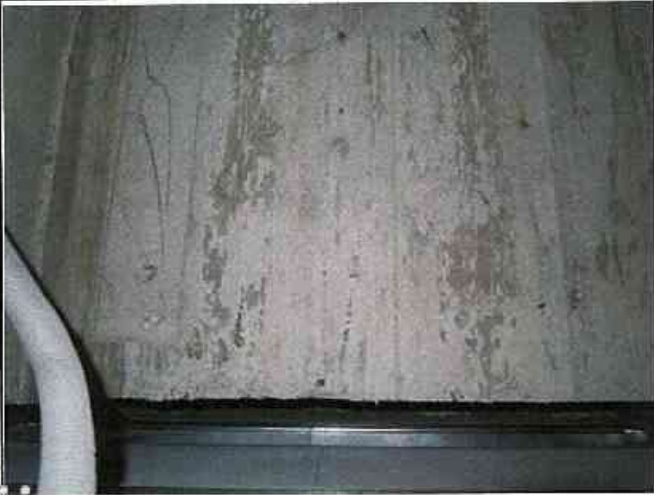
| 編號<br>45 | 說明 | A6 區 D 棟 4 樓 D05-客廳現況，目視無損壞。 | 編號<br>46 | 說明 | A6 區 D 棟 4 樓 D05-客廳，牆裂縫寬 0.1mm 長 1.4m。 |

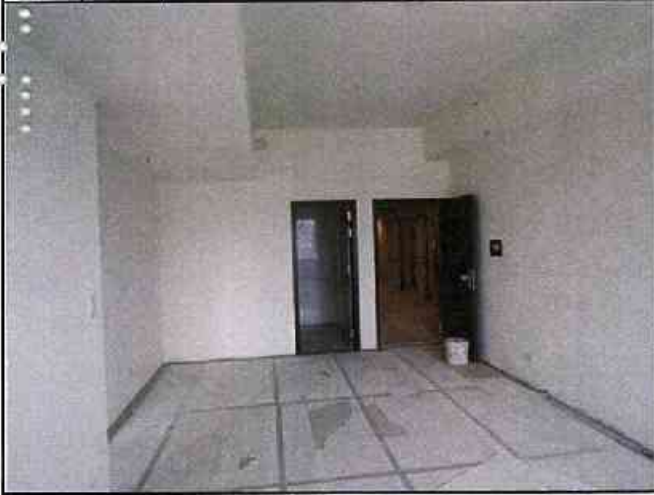
| 編號<br>47 | 說明 | A6 區 D 棟 4 樓 D05-客廳，牆裂縫寬 0.1mm 長 3m。 | 編號<br>48 | 說明 | A6 區 D 棟 4 樓 D05-客廳，頂版裂縫寬 0.15mm 長 6m。 |

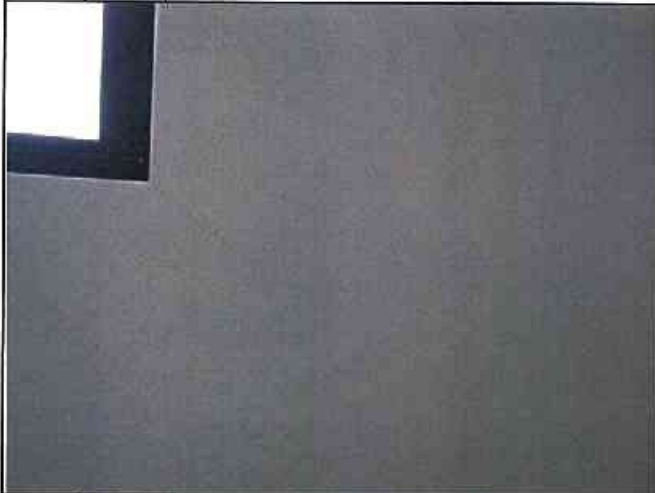
| 51 | | | 52 | | |

| A6區D棟4樓D05-主臥室，牆裂縫寬0.1mm長0.7m。 | | | A6區D棟4樓D05-主臥室，頂版裂縫寬0.1mm長5m。 | | |

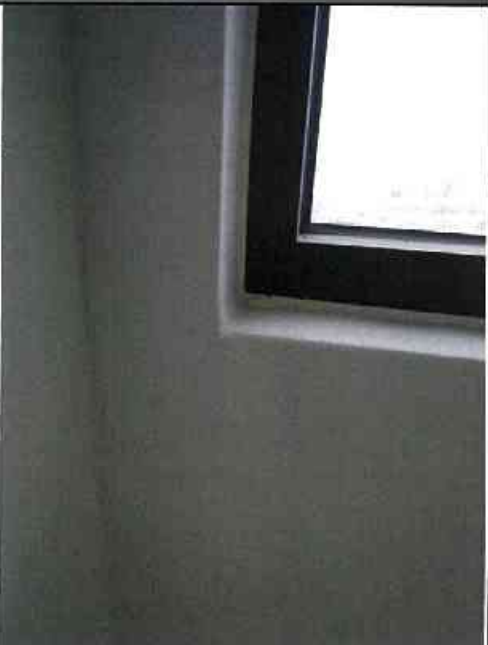
| 53 | | | 54 | | |

| A6區D棟4樓D05-臥室，牆裂縫寬0.1mm長0.2m。 | | | A6區D棟4樓D05-臥室，頂版裂縫寬0.1mm長1.5m。 | | |

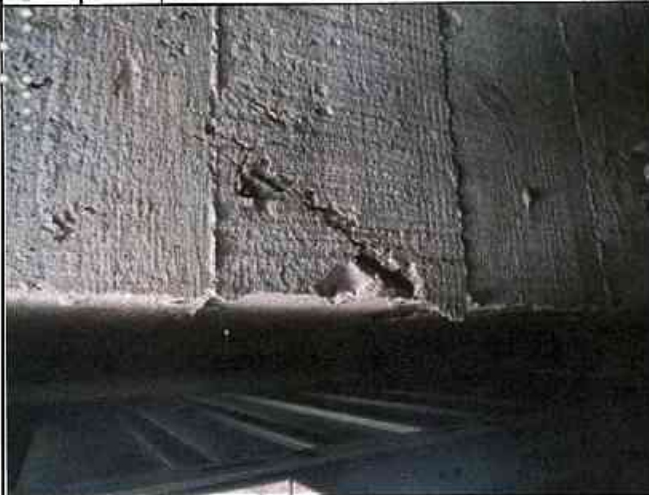
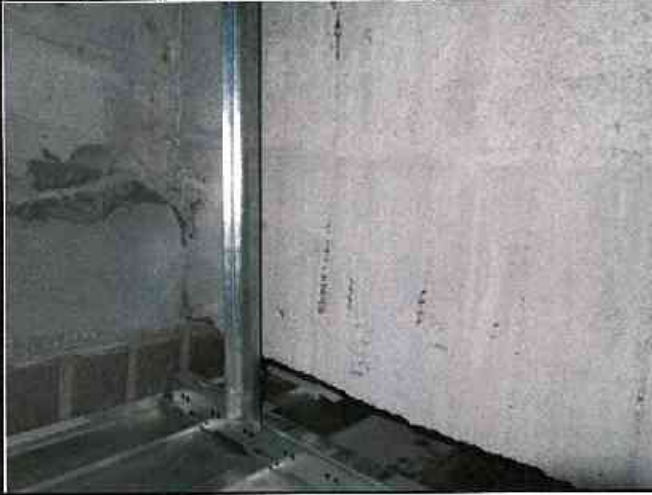
| 編號 | 說明 | A6區D棟4樓D05-陽台，梁混凝土保護層不足裸露。 | 編號 | 說明 | A6區D棟4樓D05-陽台，梁混凝土保護層不足裸露。 |

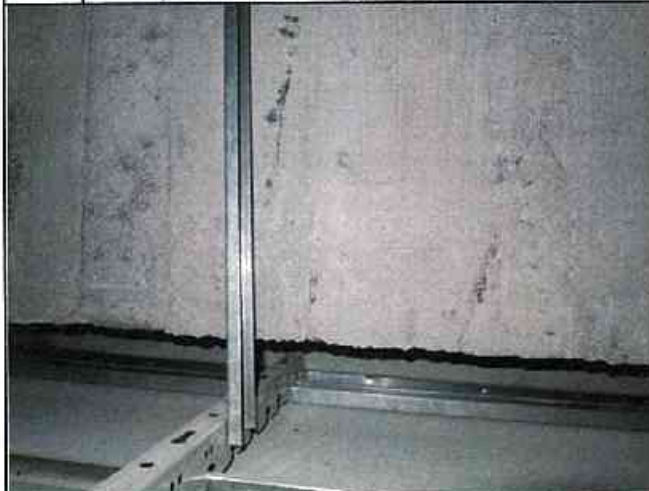
| 編號 | 說明 | A6區D棟4樓D05-廚房，梁混凝土保護層不足裸露。 | 編號 | 說明 | A6區D棟4樓D05-廁所，頂版混凝土打除後修補方式錯誤。 |

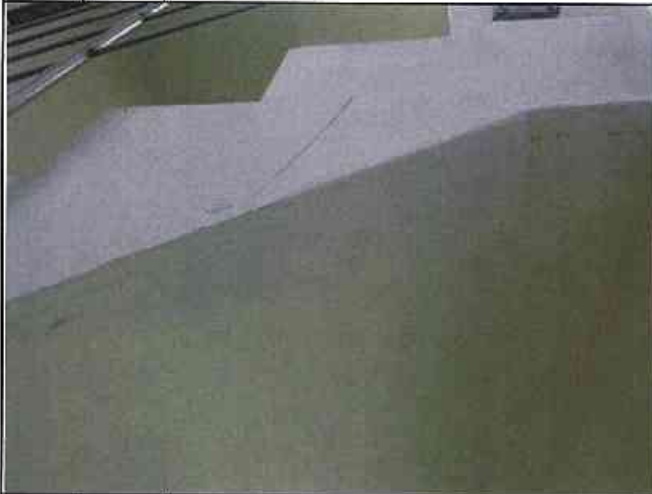
| 編號 | 說明 | 公共空間(3)-樓梯，頂版裂縫寬 0.1mm<br>長 2m | 編號 | 說明 | 公共空間(4)-樓梯，梁裂縫寬 0.1mm 長<br>1.5m |

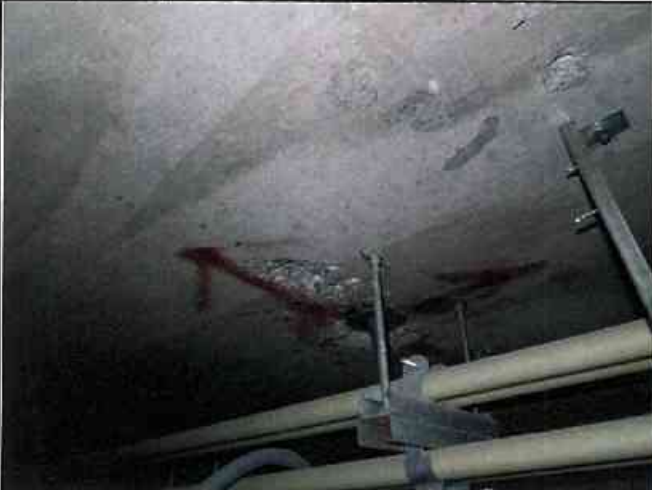
| 編號 | 說明 | 公共空間(5)-排煙室，頂版混凝土打除<br>未修補 | 編號 | 說明 | 公共空間(6)-梯廳，牆混凝土打除未修<br>補 |

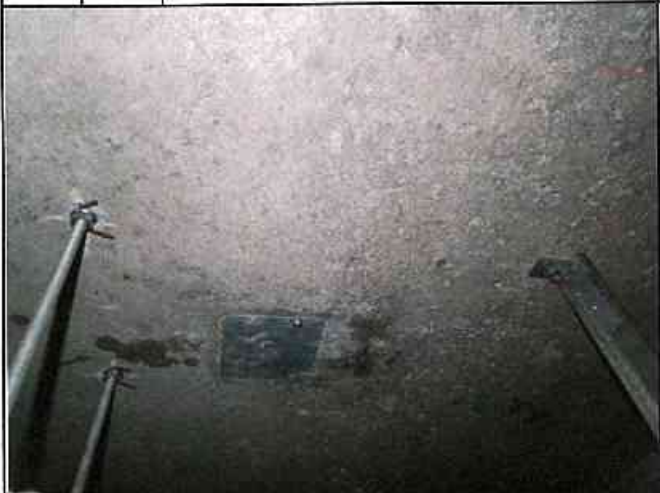
| 67 | | | | | |

| 編號 | 說明 | 公共空間(7)-梯廳，頂版混凝土粒料分離 | | | |

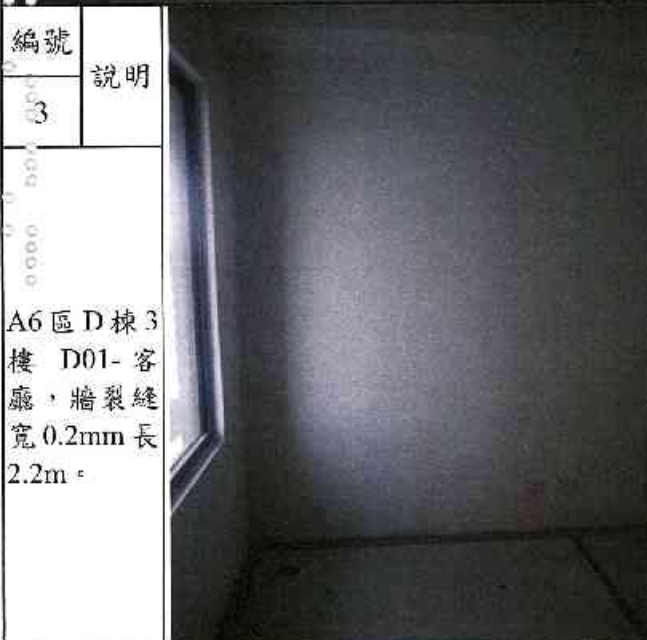
| 標的物位址 <b>新北市板橋區浮洲合宜住宅A6區D棟3F</b> | | | | | | | | | | | | |
|---|---|---|---|---|---|---|---|---|---|---|---|---|
| 3 | <input type="checkbox"/> | <input type="checkbox"/> | <input type="checkbox"/> | <input checked="" type="checkbox"/> | <input type="checkbox"/> | <input type="checkbox"/> | | | 2.2 | 0.2 | 1 | D01-客廳，牆<br>裂縫 |

| 編號<br>3 | 說明<br>A6區D棟3樓D01-客廳，牆裂縫寬0.2mm長2.2m。 | 編號<br>4 | 說明<br>A6區D棟3樓D01-客廳，牆裂縫寬0.15mm長2m。 |

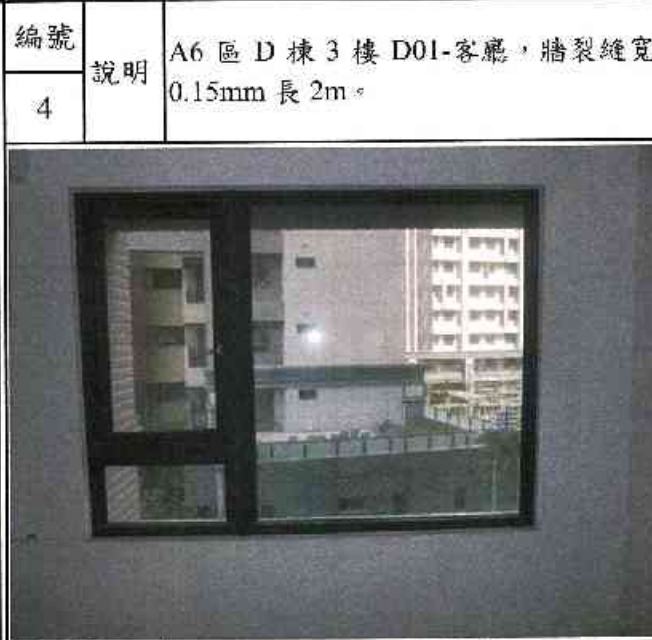
| 標的物位址 <b>新北市板橋區浮洲合宜住宅A6區D棟3F</b> | | | | | | | | | | | | |
|---|---|---|---|---|---|---|---|---|---|---|---|---|
| 4 | <input type="checkbox"/> | <input type="checkbox"/> | <input type="checkbox"/> | <input checked="" type="checkbox"/> | <input type="checkbox"/> | <input type="checkbox"/> | | | 2 | 0.15 | 1 | D01-客廳，牆<br>裂縫 |

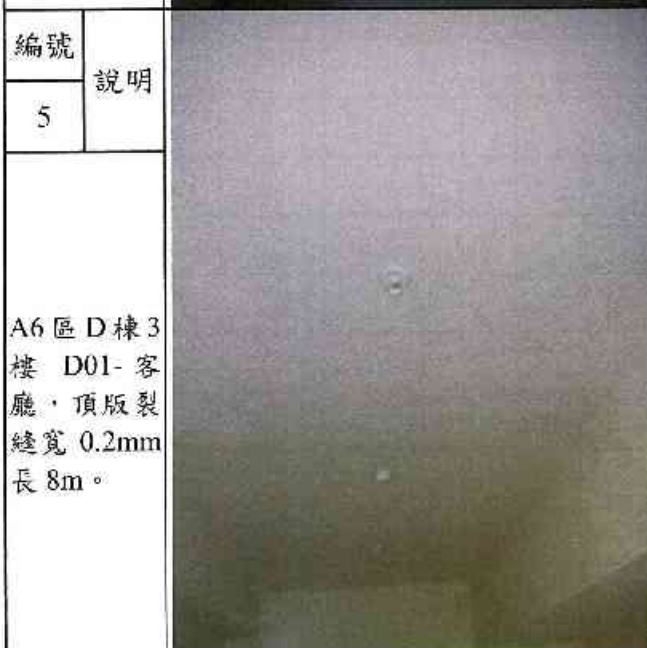
| 標的物位址 <b>新北市板橋區浮洲合宜住宅A6區D棟3F</b> | | | | | | | | | | | | |
|---|---|---|---|---|---|---|---|---|---|---|---|---|
| 5 | <input type="checkbox"/> | <input type="checkbox"/> | <input type="checkbox"/> | <input type="checkbox"/> | <input checked="" type="checkbox"/> | <input type="checkbox"/> | | | 8 | 0.2 | 1 | D01-客廳，頂<br>版裂縫 |

| 編號<br>5 | 說明<br>A6區D棟3樓D01-客廳，頂版裂縫寬0.2mm長8m。 | 編號<br>6 | 說明<br>A6區D棟3樓D01-臥室，頂版裂縫寬0.2mm長4.5m。 |

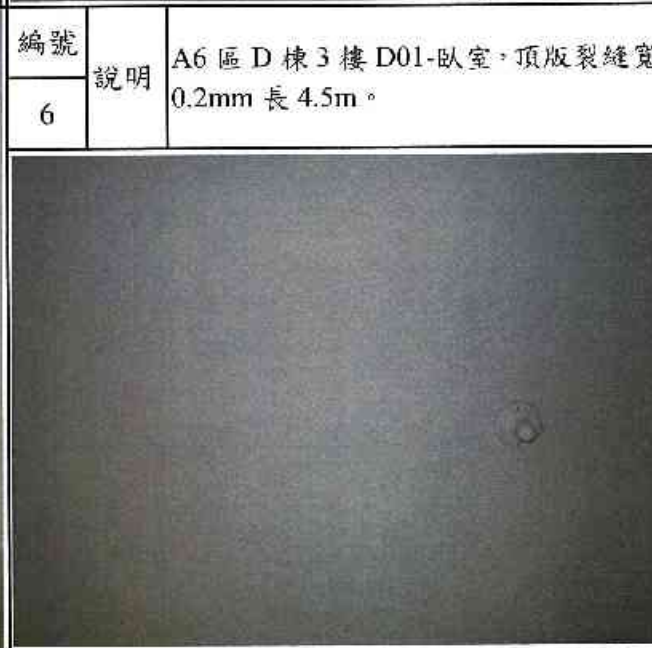
| 標的物位址 <b>新北市板橋區浮洲合宜住宅A6區D棟3F</b> | | | | | | | | | | | | |
|---|---|---|---|---|---|---|---|---|---|---|---|---|
| 6 | <input type="checkbox"/> | <input type="checkbox"/> | <input type="checkbox"/> | <input type="checkbox"/> | <input checked="" type="checkbox"/> | <input type="checkbox"/> | | | 4.5 | 0.2 | 1 | D01-臥室，頂<br>版裂縫 |

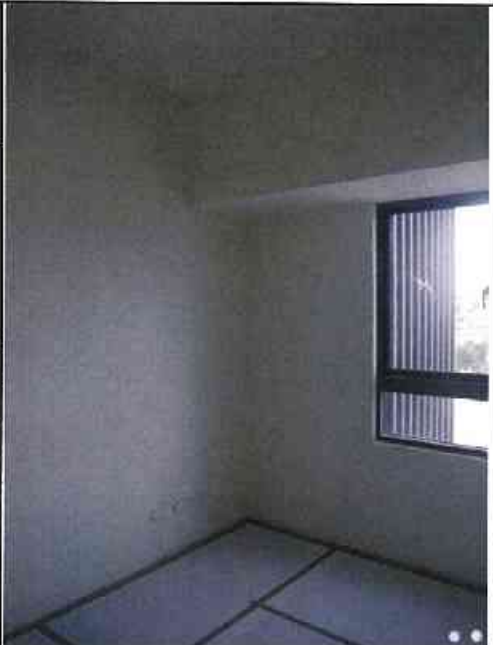
| 標的物位址 <b>新北市板橋區浮洲合宜住宅A6區D棟3F</b> | | | | | | | | | | | | |
|---|---|---|---|---|---|---|---|---|---|---|---|---|
| 7 | <input type="checkbox"/> | <input type="checkbox"/> | <input type="checkbox"/> | <input checked="" type="checkbox"/> | <input type="checkbox"/> | <input type="checkbox"/> | | | 4.1 | 0.2 | 1 | D01-主臥室，<br>牆裂縫 |

| 編號<br>7 | 說明<br>A6區D棟3樓D01-主臥室，牆裂縫寬<br>0.2mm長4.1m。 | 編號<br>8 | 說明<br>A6區D棟3樓D01-臥室<br>現況，目視<br>無損壞。 | |

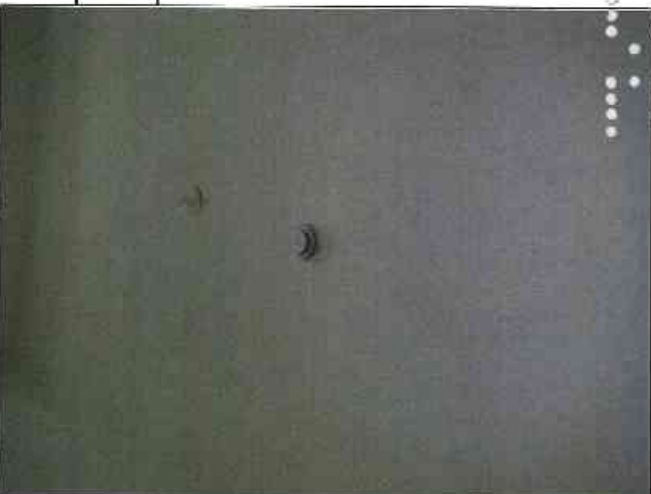
| 編號<br>21 | 說明<br>A6區D棟3樓D02-主臥室，牆裂縫寬<br>0.1mm長1.2m。 | 編號<br>22 | 說明<br>A6區D棟3樓D02-主臥室，頂版裂縫<br>寬0.15mm長2.4m。 | |

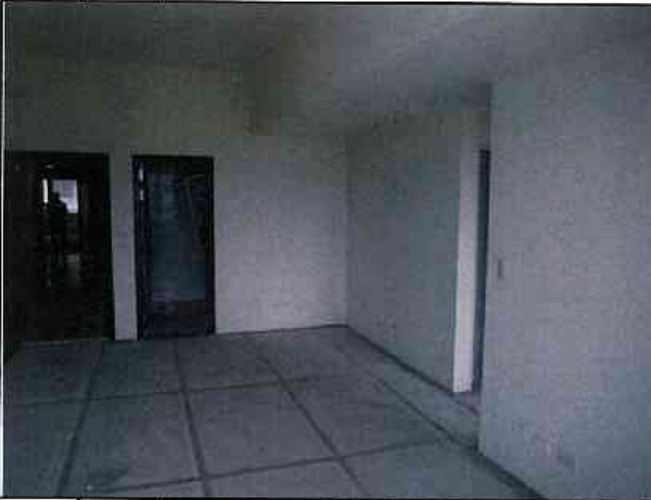
| 編號 | 說明 | 編號 | 說明 |
|---|---|---|---|
| 31 | A6區D棟3樓D03-客廳現況，目視無損壞。 | 32 | A6區D棟3樓D03-客廳，牆裂縫寬0.2mm長2.1m。 |
