# 臺中市結構工程技師公會

## 板橋區浮洲合宜住宅結構安全鑑定案

### A6 東區鑑定報告書

## 附件二十七：A6 東區 D 棟裂損現況調查報告

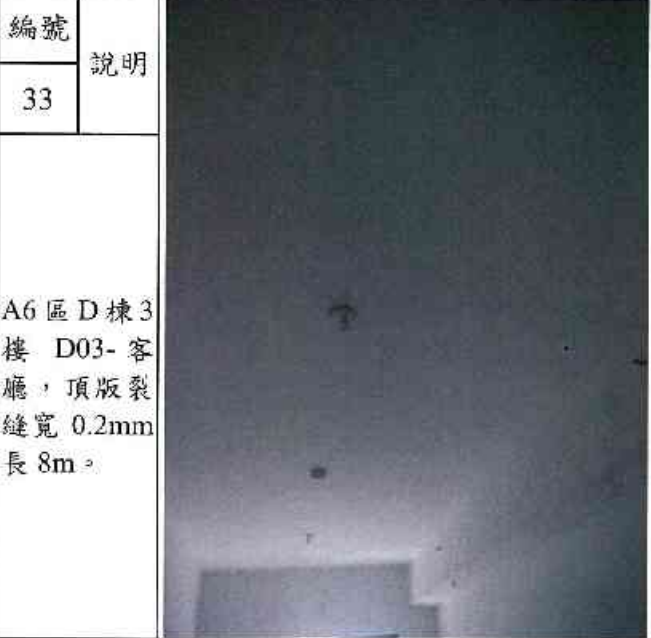
| 編號 | 說明 | 編號 | 說明 |
|---|---|---|---|
| 33 | A6區D棟3樓D03-客廳，頂版裂縫寬0.2mm長8m。 | 34 | A6區D棟3樓D03-臥室，牆裂縫寬0.3mm長5.1m。 |

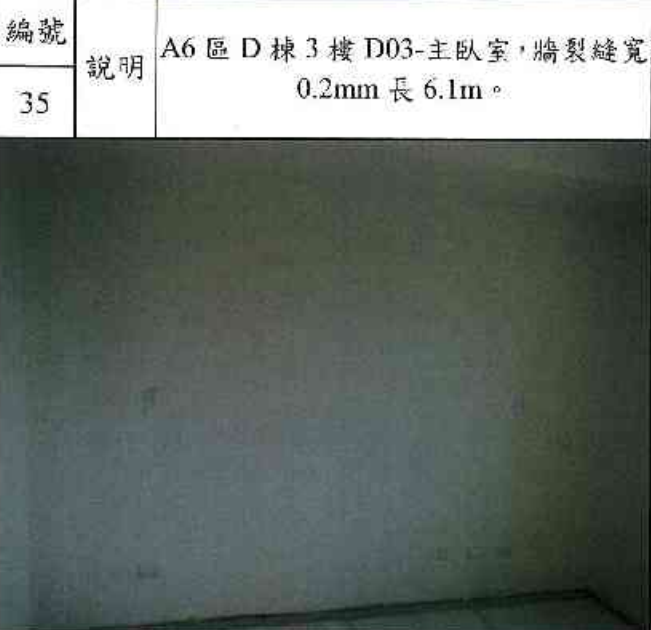
| 編號 | 說明 | 編號 | 說明 |
|---|---|---|---|
| 35 | A6區D棟3樓D03-主臥室，牆裂縫寬0.2mm長6.1m。 | 36 | A6區D棟3樓D03-主臥室，牆裂縫寬0.1mm長1.8m。 |

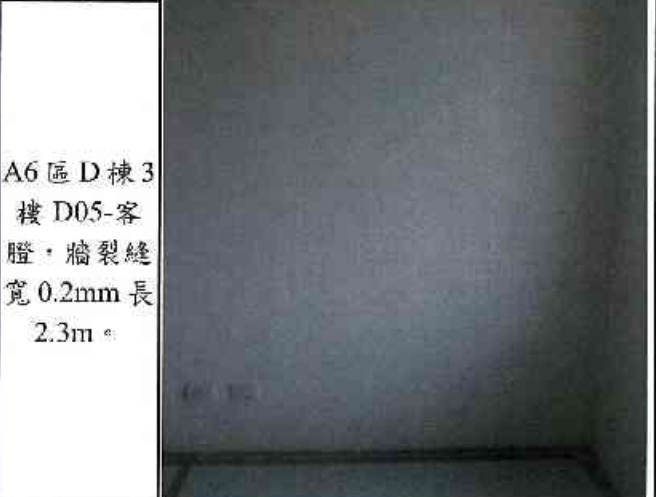
| 編號<br>47 | 說明 | A6區D棟3樓D05-客廳現況，目視無損壞。 | 編號<br>48 | 說明 | A6區D棟3樓D05-客廳，牆裂縫寬0.2mm長2.3m。 |

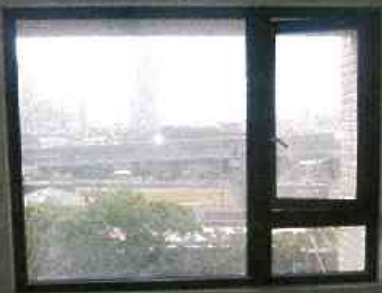
| A6區D棟3樓D05-客廳，牆裂縫寬0.15mm長2m。 | | | A6區D棟3樓D05-客廳，頂版裂縫寬0.2mm長8.3m。 | | |

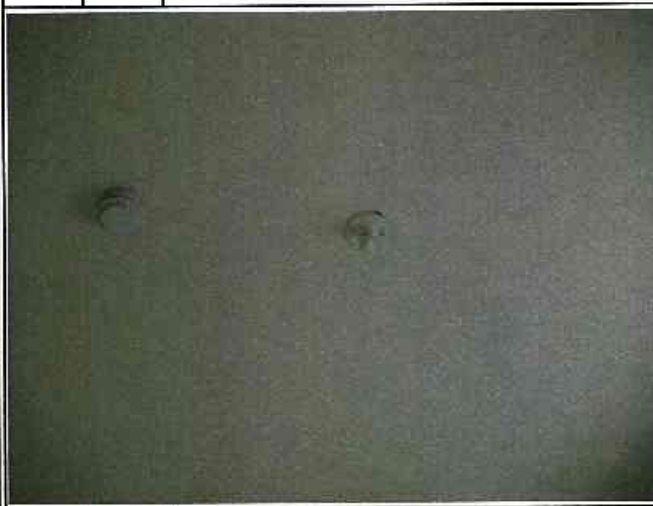
| A6區D棟3樓D05-臥室，牆裂縫寬0.1mm長1.6m。 | | | A6區D棟3樓D05-臥室，頂版裂縫寬0.15mm長2.7m。 | | |

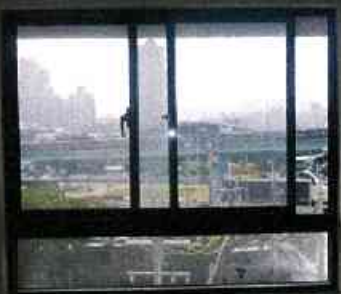
| 標的物位址 <b>新北市板橋區浮洲合宜住宅A6區D棟3F</b> | | | | | | | | | | | | | |
|---|---|---|---|---|---|---|---|---|---|---|---|---|--|
| 54 | <input type="checkbox"/> | <input type="checkbox"/> | <input type="checkbox"/> | <input checked="" type="checkbox"/> | <input type="checkbox"/> | <input type="checkbox"/> | | | 2.4 | 0.1 | 1 | D05-主臥室，牆裂縫 | |

| A6區D棟3樓D05-廁所現況，目視無損壞。 | | | A6區D棟3樓D05-主臥室，牆裂縫寬0.1mm長2.4m。 | | |

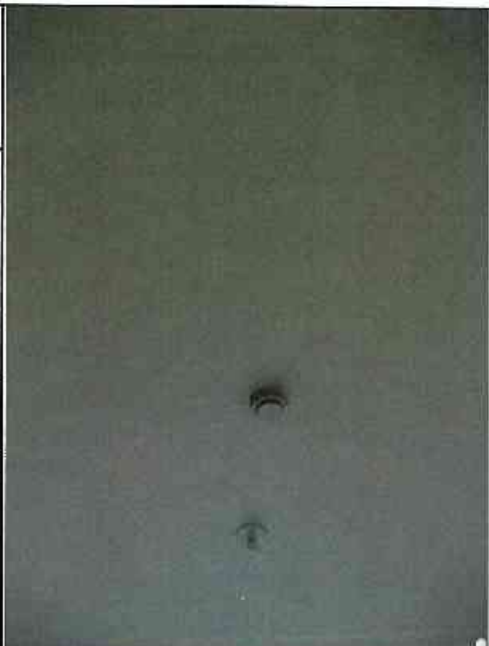
| 標的物位址 <b>新北市板橋區浮洲合宜住宅A6區D棟3F</b> | | | | | | | | | | | | | |
|---|---|---|---|---|---|---|---|---|---|---|---|---|--|
| 56 | <input type="checkbox"/> | <input type="checkbox"/> | <input type="checkbox"/> | <input type="checkbox"/> | <input checked="" type="checkbox"/> | <input type="checkbox"/> | | | 5.1 | 0.2 | 1 | D05-主臥室，頂版裂縫 | |

| | | A6 區 D 棟 3 樓 D05-主臥室，頂版裂縫寬 0.2mm 長 5.1m。 | | | |

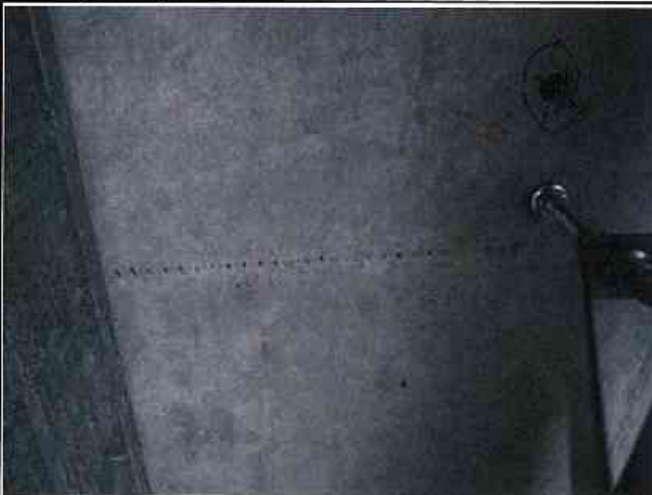
| | | A6 區 D 棟 3 樓 D05-陽台現況，目視無損壞。 | | A6 區 D 棟 3 樓 D05-陽台，頂版混凝土保護層不足鋼筋裸露。 | |

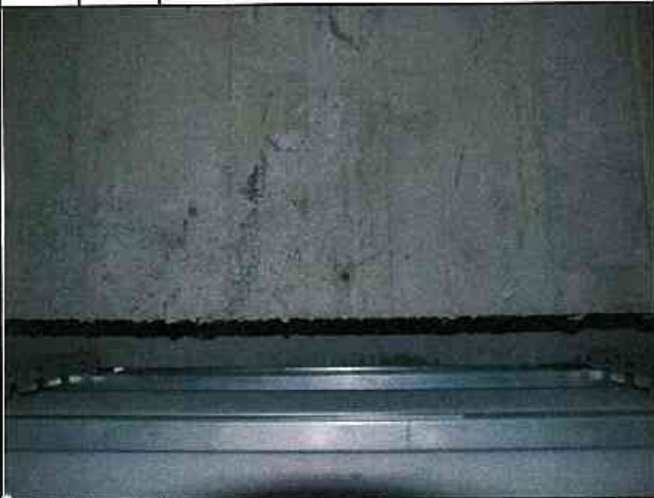
| 編號<br>61 | 說明<br>A6區D棟3樓D05-廚房，梁混凝土澆置不良鋼筋裸露。 | 編號<br>62 | 說明<br>A6區D棟3樓D05-廚房，梁混凝土澆置不良PVC管裸露。 |

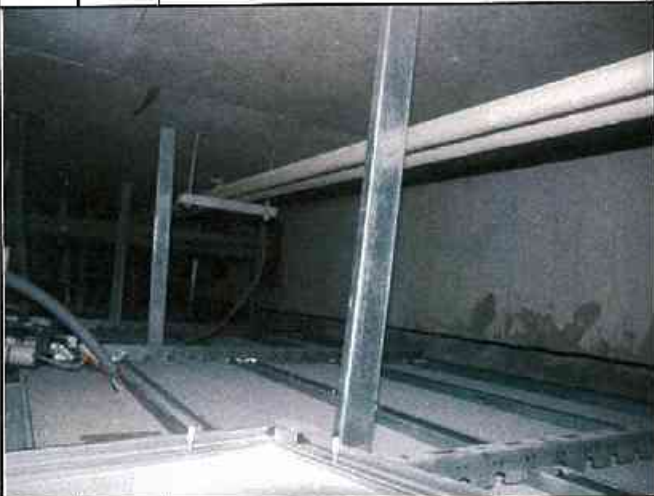
| 編號 | 說明 | 公共空間(8)-梯廳頂版現況 | 編號 | 說明 | 公共空間(9)-樓梯,頂版裂縫寬 0.15mm<br>長 0.6m |

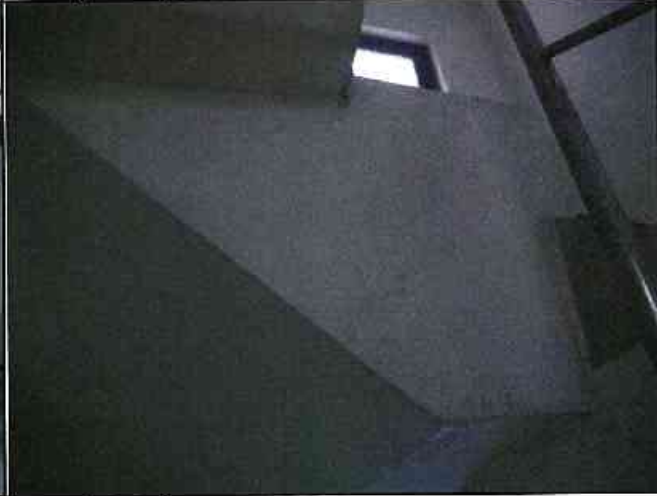
| 編號 | 說明 | 公共空間(10)- 樓梯,梁裂縫寬 0.15mm<br>長 1.1m | 編號 | 說明 | 公共空間(11)- 樓梯, 頂版裂縫寬<br>0.15mm 長 0.6m |

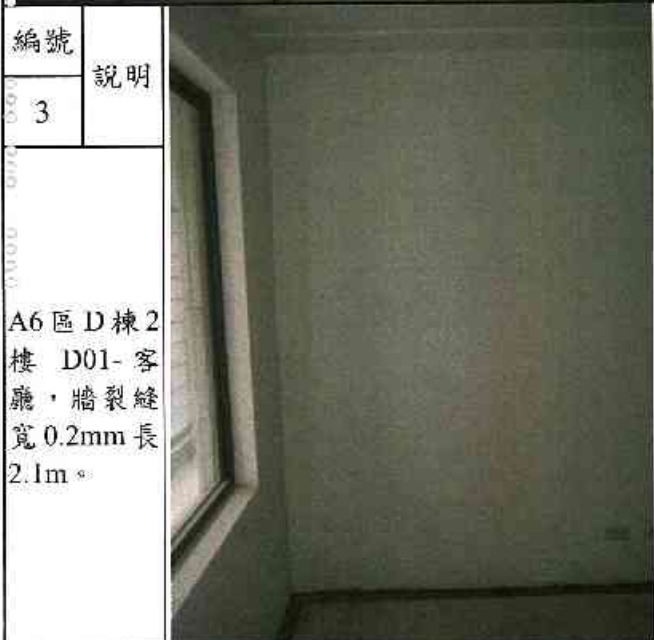
| 標的物位址 <b>新北市板橋區浮洲合宜住宅A6區D棟2F</b> | | | | | | | | | | | | | |
|---|---|---|---|---|---|---|---|---|---|---|---|---|--|
| 3 | <input type="checkbox"/> | <input type="checkbox"/> | <input type="checkbox"/> | <input checked="" type="checkbox"/> | <input type="checkbox"/> | <input type="checkbox"/> | | | 2.1 | 0.2 | 1 | D01-客廳，牆<br>裂縫 | |

| 編號 | 說明 | 編號 | 說明 |
|---|---|---|---|
| 3 | A6區D棟2樓D01-客廳，牆裂縫寬0.2mm長2.1m。 | 4 | A6區D棟2樓D01-臥室，頂版裂縫寬0.15mm長1.6m。 |

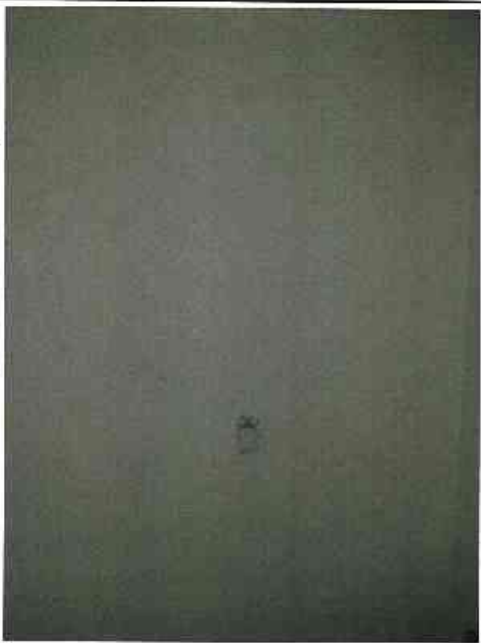
| 標的物位址 <b>新北市板橋區浮洲合宜住宅A6區D棟2F</b> | | | | | | | | | | | | | |
|---|---|---|---|---|---|---|---|---|---|---|---|---|--|
| 7 | <input type="checkbox"/> | <input type="checkbox"/> | <input type="checkbox"/> | <input checked="" type="checkbox"/> | <input type="checkbox"/> | <input type="checkbox"/> | | | 1 | 0.1 | 1 | D01-主臥室，<br>牆裂縫 | |

| A6區D棟2樓D01-主臥室，牆裂縫寬0.1mm長1m。 | | | A6區D棟2樓D01-主臥室，頂版裂縫寬0.15mm長4.8m。 | | |

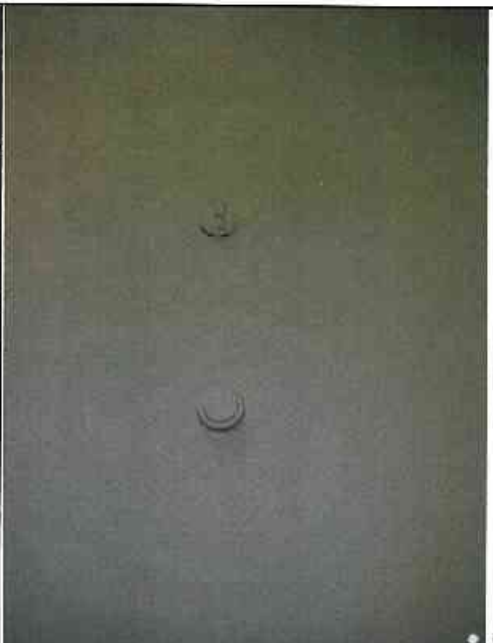
| 標的物位址 <b>新北市板橋區浮洲合宜住宅A6區D棟2F</b> | | | | | | | | | | | | | |
|---|---|---|---|---|---|---|---|---|---|---|---|---|--|
| 8 | <input type="checkbox"/> | <input type="checkbox"/> | <input type="checkbox"/> | <input type="checkbox"/> | <input checked="" type="checkbox"/> | <input type="checkbox"/> | | | 4.8 | 0.15 | 1 | D01-主臥室，<br>頂版裂縫 | |

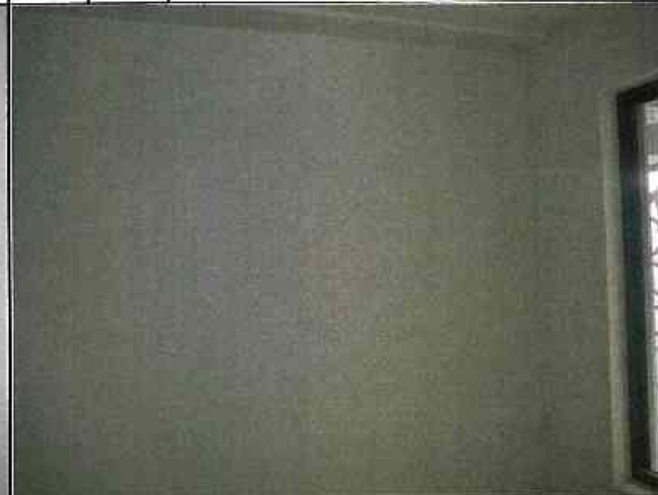
| 標的物位址 <b>新北市板橋區浮洲合宜住宅A6區D棟2F</b> | | | | | | | | | | | | | |
|---|---|---|---|---|---|---|---|---|---|---|---|---|--|
| 18 | <input type="checkbox"/> | <input type="checkbox"/> | <input type="checkbox"/> | <input checked="" type="checkbox"/> | <input type="checkbox"/> | <input type="checkbox"/> | | | 2.2 | 0.2 | 1 | D02-客廳，牆<br>裂縫 | |

| 編號<br>17 | 說明 | A6區D棟2樓D02-客廳現況，目視無損壞。 | 編號<br>18 | 說明 | A6區D棟2樓D02-客廳，牆裂縫寬0.2mm長2.2m。 |

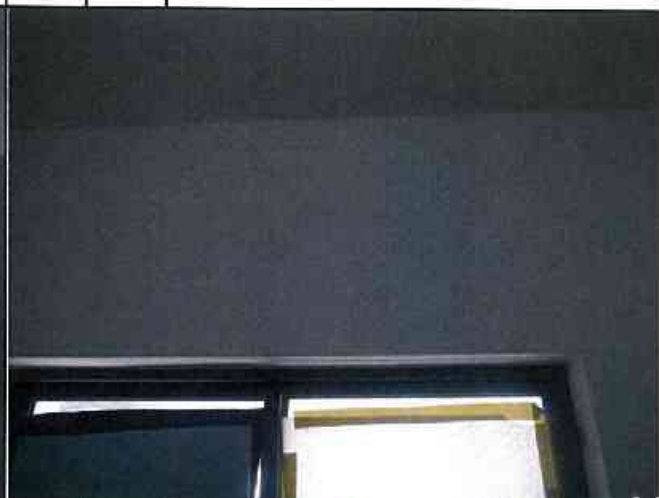
| 標的物位址 <b>新北市板橋區浮洲合宜住宅A6區D棟2F</b> | | | | | | | | | | | | | |
|---|---|---|---|---|---|---|---|---|---|---|---|---|--|
| 20 | <input type="checkbox"/> | <input type="checkbox"/> | <input checked="" type="checkbox"/> | <input type="checkbox"/> | <input type="checkbox"/> | <input type="checkbox"/> | | | 1.9 | 0.1 | 1 | D02-臥室，牆<br>裂縫 | |

| 編號<br>19 | 說明<br>A6區D棟2樓D02-客廳，牆細微裂縫<br>面積3.3mx0.8m。 | 編號<br>20 | 說明<br>A6區D棟2樓D02-臥室，牆裂縫寬<br>0.1mm長1.9m。 |

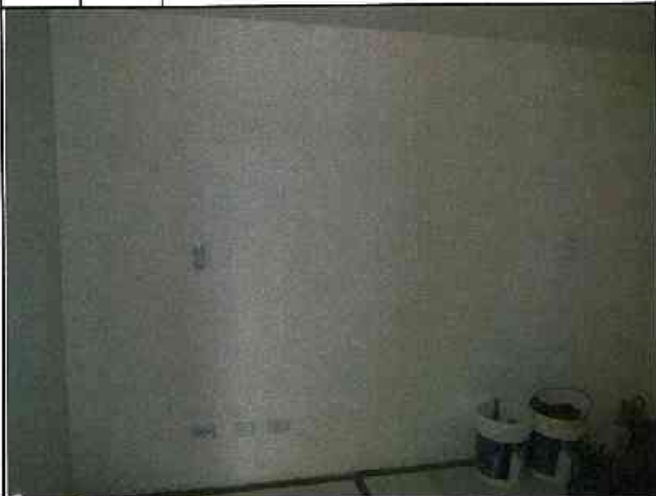
| 標的物位址 <b>新北市板橋區浮洲合宜住宅A6區D棟2F</b> | | | | | | | | | | | | | |
|---|---|---|---|---|---|---|---|---|---|---|---|---|--|
| 25 | <input type="checkbox"/> | <input type="checkbox"/> | <input type="checkbox"/> | <input checked="" type="checkbox"/> | <input type="checkbox"/> | <input type="checkbox"/> | | | 細微裂縫面積2.2mx1.8m | | | | |

| 編號<br>25 | 說明<br>A6區D棟2樓D02-主臥室，牆面微裂<br>縫面積2.2mx1.8m。 | 編號<br>26 | 說明<br>A6區D棟2樓D02-主臥室，頂版裂縫<br>寬0.1mm長3m。 |

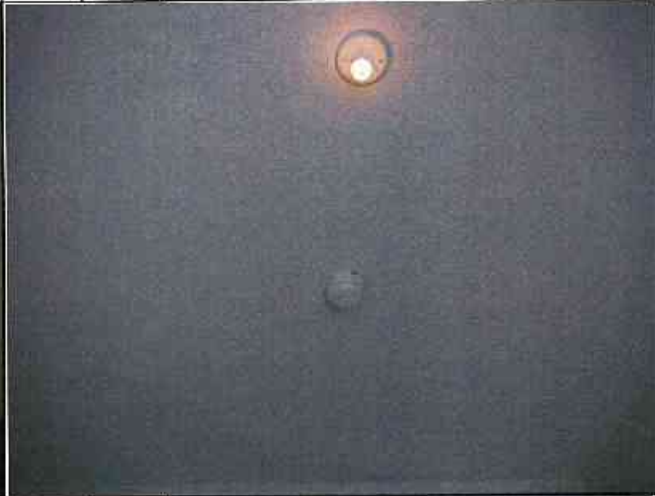
| 標的物位址 <b>新北市板橋區浮洲合宜住宅A6區D棟2F</b> | | | | | | | | | | | | | |
|---|---|---|---|---|---|---|---|---|---|---|---|---|--|
| 26 | <input type="checkbox"/> | <input type="checkbox"/> | <input type="checkbox"/> | <input type="checkbox"/> | <input checked="" type="checkbox"/> | <input type="checkbox"/> | | | 3 | 0.1 | 1 | D02-主臥室，頂版裂縫 | |

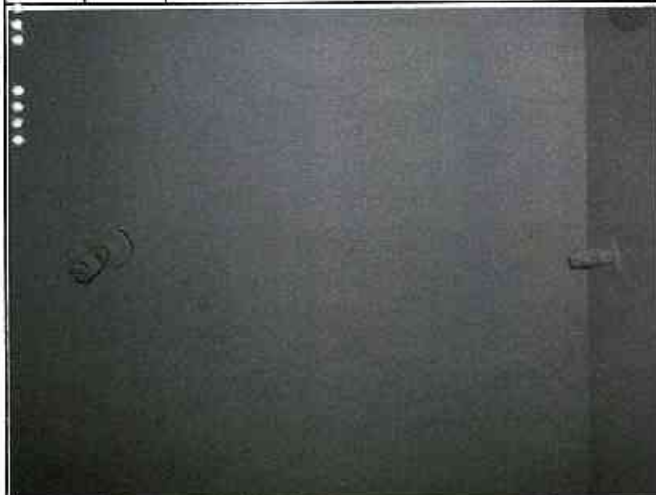
| 標的物位址 <b>新北市板橋區浮洲合宜住宅A6區D棟2F</b> | | | | | | | | | | | | | |
|---|---|---|---|---|---|---|---|---|---|---|---|---|--|
| 27 | <input type="checkbox"/> | <input type="checkbox"/> | <input type="checkbox"/> | <input type="checkbox"/> | <input checked="" type="checkbox"/> | <input type="checkbox"/> | | | 0.2 | 0.1 | 1 | 臥室，頂版裂縫 | |

| 編號<br>27 | 說明<br>A6區D棟2樓D02-臥室，頂版裂縫寬<br>0.1mm長0.2m。 | 編號<br>28 | 說明<br>A6區D棟2樓D02-廚房<br>現況，目視<br>無損壞。 |

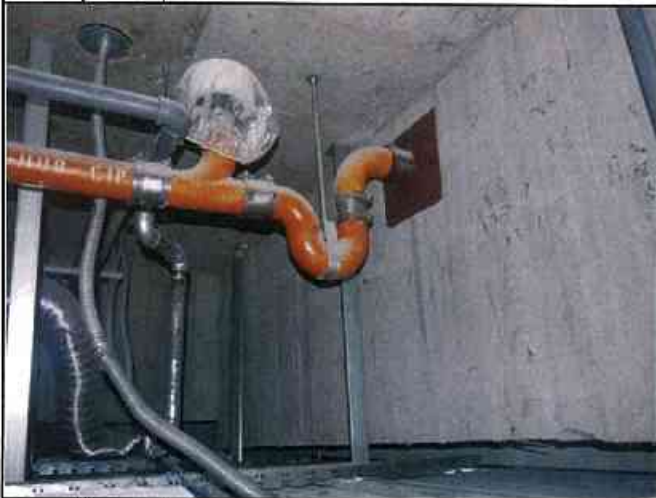
| 編號<br>33 | 說明 | A6 區 D 棟 2 樓 D02-廁所，頂版管塞處混凝土修補不確實。 | 編號<br>34 | 說明 | A6 區 D 棟 2 樓 D03-客廳現況，目視無損壞。 |

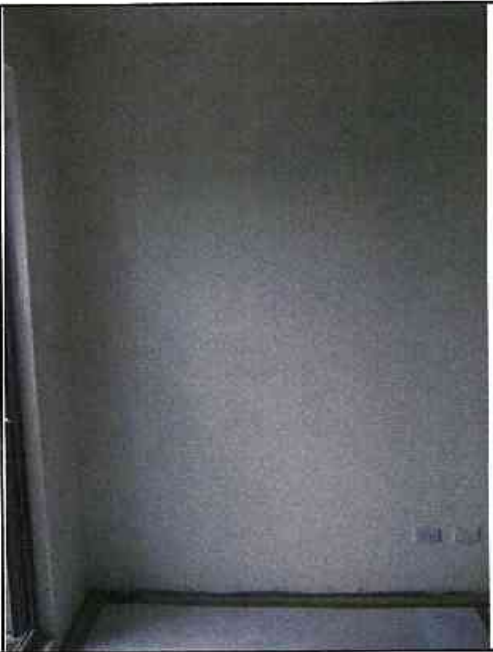
| 編號<br>37 | 說明<br>A6區D棟2樓D03-露臺現況，目視無損壞。 | 編號<br>38 | 說明<br>A6區D棟2樓D03-客廳，牆裂縫寬0.2mm長4.3m。 | | |

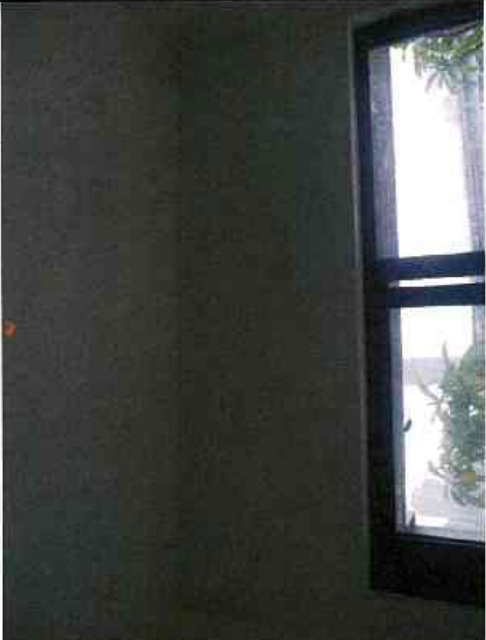
| 編號<br>39 | 說明<br>A6區D棟2樓D03-客廳，牆裂縫寬0.1mm長2m。 | 編號<br>40 | 說明<br>A6區D棟2樓D03-客廳，頂版裂縫寬0.15mm長5m。 | | |

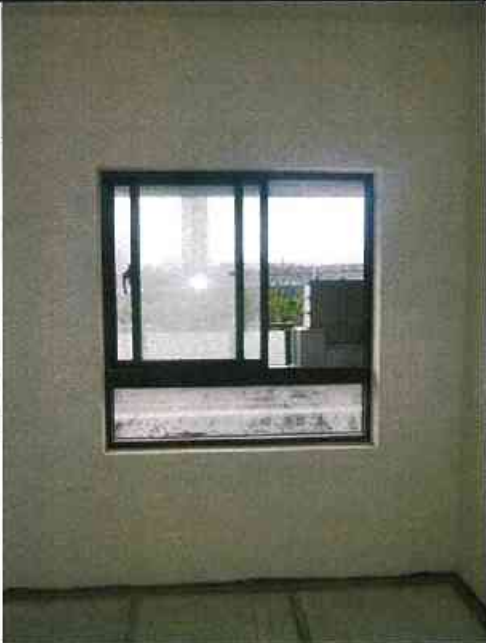
| 編號<br>41 | 說明<br>A6區D棟2樓D03-臥室，牆裂縫寬0.25mm長2.1m。 | 編號<br>42 | 說明<br>A6區D棟2樓D03-主臥室，牆裂縫寬0.15mm長0.15m。 | | |

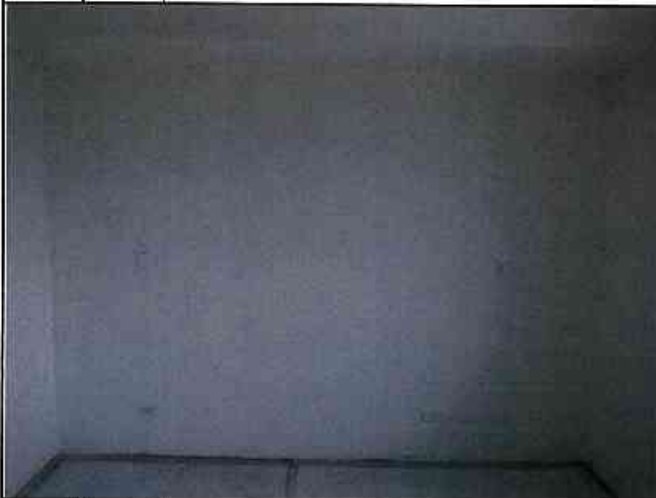
| 編號<br>43 | 說明 | A6區D棟2樓D03-主臥室，牆裂縫寬<br>0.25mm 長 6.5m。 | 編號<br>44 | 說明 | A6區D棟2樓D03-主臥室，頂版裂縫<br>寬 0.2mm 長 2m。 |

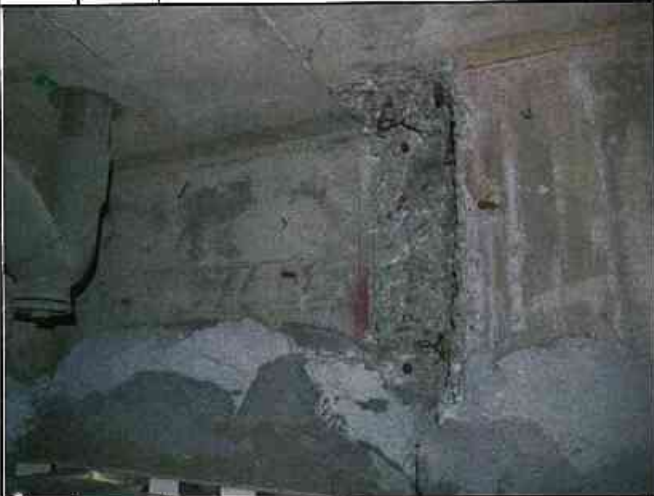
| 編號<br>49 | 說明<br>A6區D棟2樓D03-陽台，頂版倒垂牆<br>混凝土打除未修補。 | 編號<br>50 | 說明<br>A6區D棟2樓D03-廚房，梁混凝土保<br>護層不足鋼筋裸露。 |

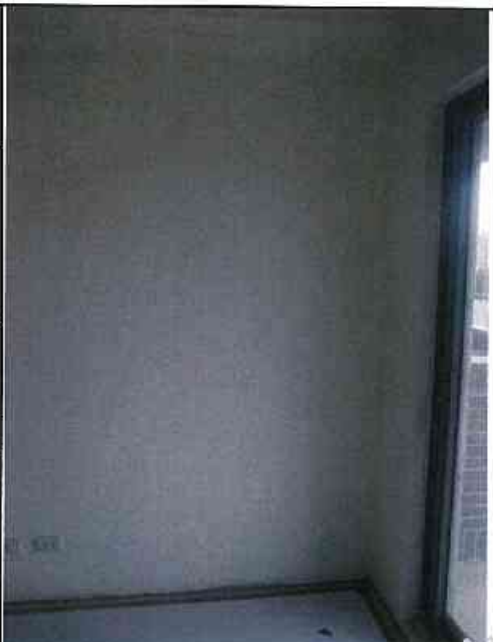
| 標的物位址 <b>新北市板橋區浮洲合宜住宅A6區D棟2F</b> | | | | | | | | | | | | | |
|---|---|---|---|---|---|---|---|---|---|---|---|---|--|
| 56 | <input type="checkbox"/> | <input type="checkbox"/> | <input type="checkbox"/> | <input checked="" type="checkbox"/> | <input type="checkbox"/> | <input type="checkbox"/> | | | 4.3 | 0.2 | 1 | D05-客廳，牆裂縫 | |

| 編號<br>55 | 說明<br>A6區D棟2樓D05-露臺現況，目視無損壞。 | 編號<br>56 | 說明<br>A6區D棟2樓D05-客廳，牆裂縫寬0.2mm長4.3m。 | | |

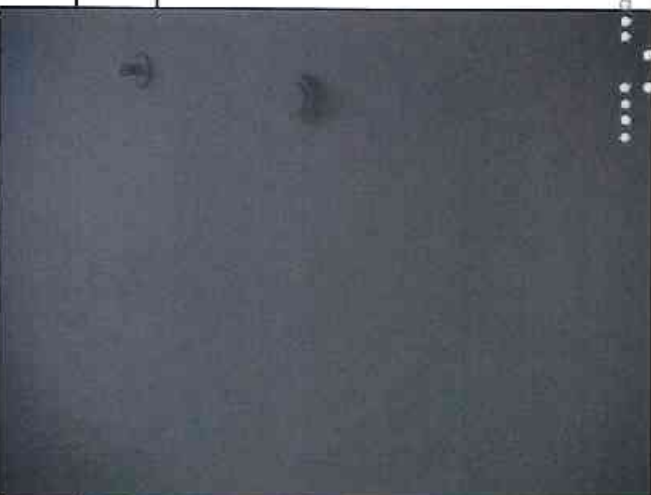
| 標的物位址 <b>新北市板橋區浮洲合宜住宅A6區D棟2F</b> | | | | | | | | | | | | | |
|---|---|---|---|---|---|---|---|---|---|---|---|---|--|
| 58 | <input type="checkbox"/> | <input type="checkbox"/> | <input type="checkbox"/> | <input type="checkbox"/> | <input checked="" type="checkbox"/> | <input type="checkbox"/> | | | 3 | 0.2 | 1 | D05-臥室，頂版裂縫 | |

| 編號<br>57 | 說明<br>A6區D棟2樓D05-客廳，頂版裂縫寬0.15mm長4m。 | 編號<br>58 | 說明<br>A6區D棟2樓D05-臥室，頂版裂縫寬0.2mm長3m。 | | |

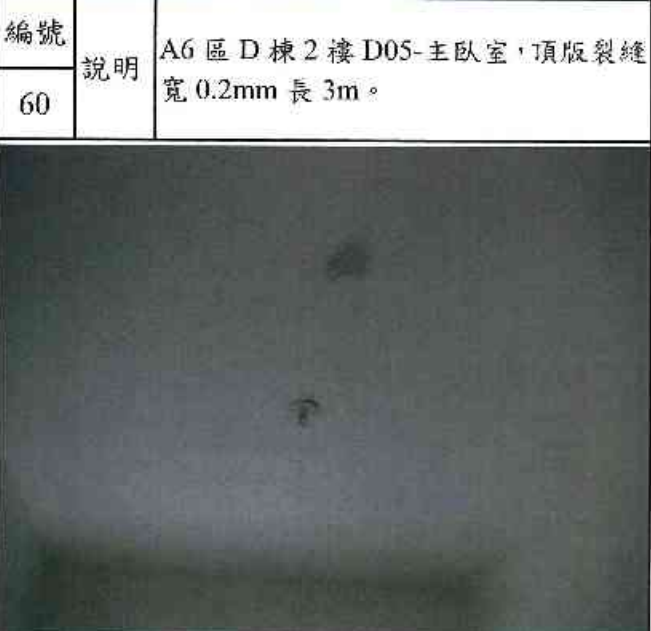
| 標的物位址 <b>新北市板橋區浮洲合宜住宅A6區D棟2F</b> | | | | | | | | | | | | | |
|---|---|---|---|---|---|---|---|---|---|---|---|---|--|
| 60 | <input type="checkbox"/> | <input type="checkbox"/> | <input type="checkbox"/> | <input type="checkbox"/> | <input checked="" type="checkbox"/> | <input type="checkbox"/> | | | 3 | 0.2 | 1 | D05-主臥室，頂版裂縫 | |

| 編號<br>59 | 說明<br>A6區D棟2樓D05-廁所現況，目視無損壞。 | 編號<br>60 | 說明<br>A6區D棟2樓D05-主臥室，頂版裂縫寬0.2mm長3m。 | | |

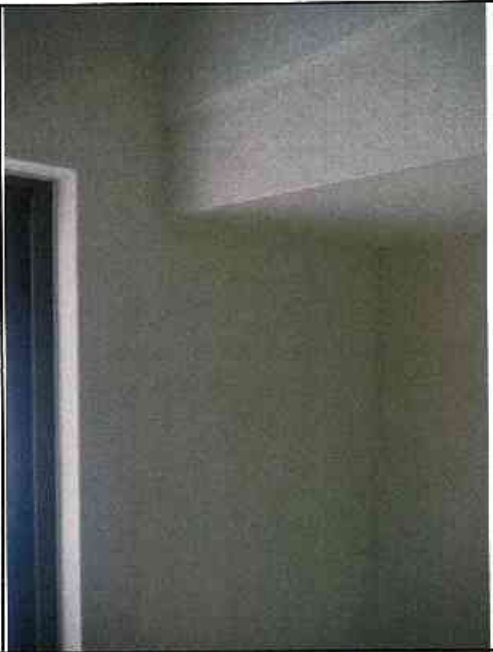
| 標的物位址 | | 新北市板橋區浮洲合宜住宅A6區D棟2F | | | | | | | | | | |
|---|---|---|---|---|---|---|---|---|---|---|---|---|
| 61 | <input type="checkbox"/> | <input type="checkbox"/> | <input type="checkbox"/> | <input checked="" type="checkbox"/> | <input type="checkbox"/> | <input type="checkbox"/> | | | 4.5 | 0.25 | 1 | D05-主臥室牆裂縫 |

| 編號<br>61 | 說明<br>A6區D棟2樓D05-主臥室，牆裂縫寬<br>0.25mm 長4.5m。 | 編號<br>62 | 說明<br>A6區D棟2樓D05-主臥室，梁裂縫寬<br>0.15mm 長0.7m。 | |

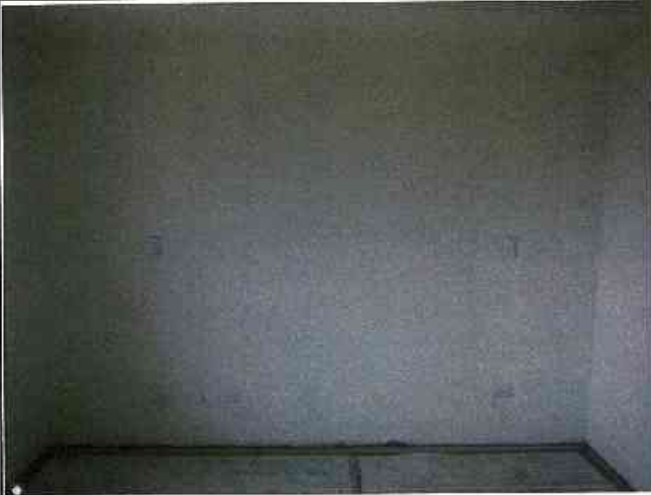
| 標的物位址 | | 新北市板橋區浮洲合宜住宅A6區D棟2F | | | | | | | | | | |
|---|---|---|---|---|---|---|---|---|---|---|---|---|
| 63 | <input type="checkbox"/> | <input type="checkbox"/> | <input type="checkbox"/> | <input checked="" type="checkbox"/> | <input type="checkbox"/> | <input type="checkbox"/> | | | 1.4 | 0.2 | 1 | D05-主臥室，牆裂縫 |

| 編號<br>63 | 說明<br>A6區D棟2樓D05-主臥室，牆裂縫寬<br>0.2mm 長1.4m。 | 編號<br>64 | 說明<br>A6區D棟2樓D05-廚房<br>現況，目視無損壞。 | <br> |

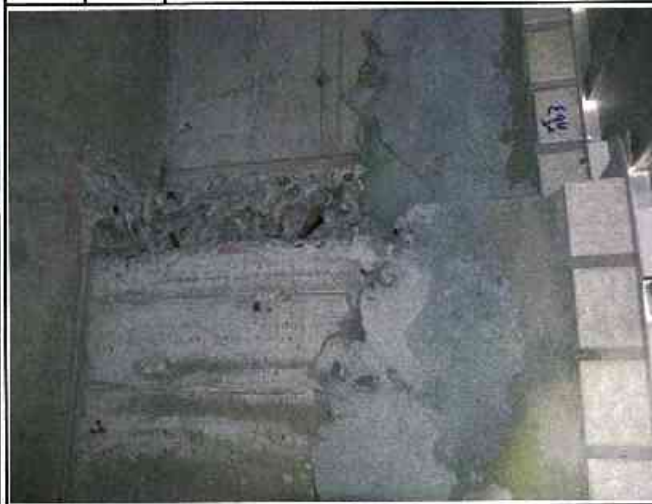
| 編號<br>65 | 說明<br>A6區D棟2樓D05-陽台<br>現況，目視無損壞。 | 編號<br>66 | 說明<br>A6區D棟2樓D05-陽台，頂版倒垂牆<br>混凝土打除未修補。 | <br> |

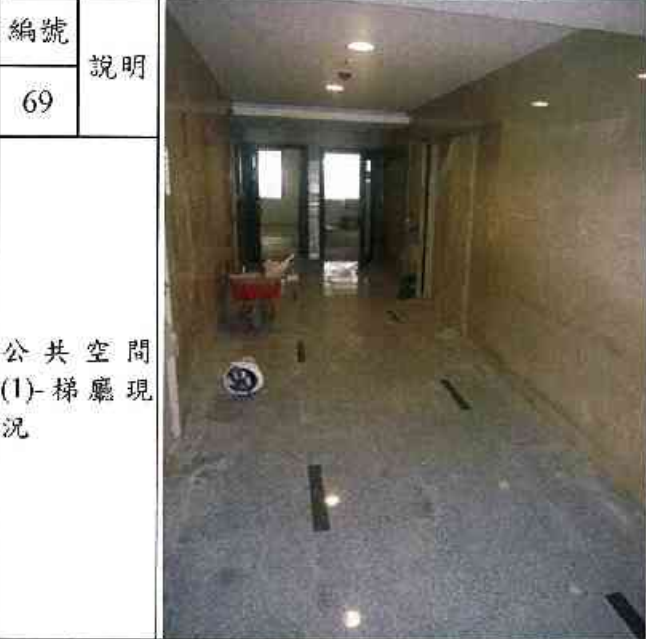
| 編號<br>69 | 說明 | 公共空間(1)-梯廳現況 | 編號<br>70 | 說明 | 公共空間(2)-樓梯，頂版裂縫寬 0.1mm 長 0.55m |

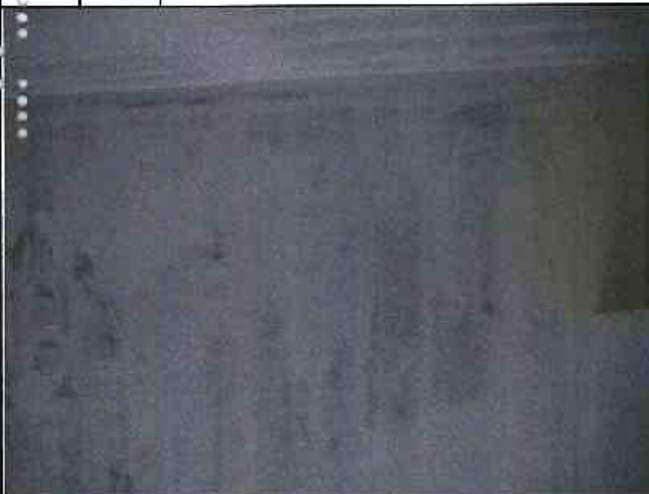
| 標的物位址 | | 新北市板橋區浮洲合宜住宅A6區D棟1F及夾層 | | | | | | | | | | |
|---|---|---|---|---|---|---|---|---|---|---|---|---|
| 21 | <input type="checkbox"/> | <input type="checkbox"/> | <input type="checkbox"/> | <input checked="" type="checkbox"/> | <input type="checkbox"/> | <input type="checkbox"/> | | ### | 細微裂縫面積0.8mx1.5m | | | |

| 編號<br>21 | 說明 | A6 區 D 棟一樓 S31 店鋪，牆細微裂縫<br>面積 0.8mx1.5m。 | 編號<br>22 | 說明 | A6 區 D 棟一樓 S31 店鋪廁所頂版現<br>況，目視無損壞。 |

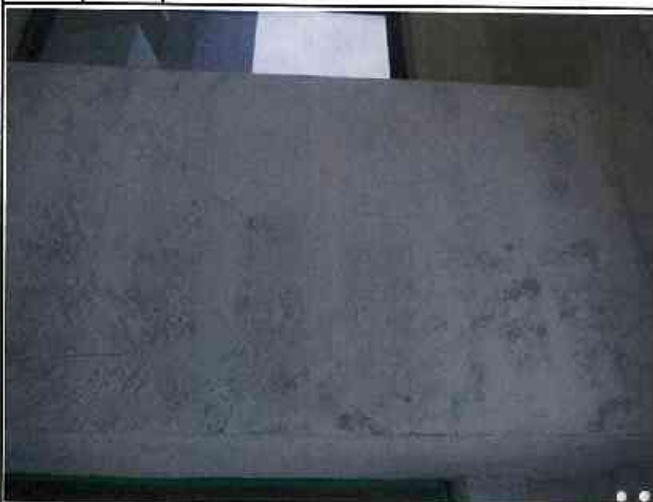
| 標的物位址 | | 新北市板橋區浮洲合宜住宅A6區D棟1F及夾層 | | | | | | | | | | |
|---|---|---|---|---|---|---|---|---|---|---|---|---|
| 26 | <input type="checkbox"/> | <input type="checkbox"/> | <input checked="" type="checkbox"/> | <input type="checkbox"/> | <input type="checkbox"/> | <input type="checkbox"/> | | ### | 細微裂縫面積0.8mx0.8m | | | |

| 編號 | 說明 | | 編號 | 說明 | A6 區 D 棟一樓 S30 店鋪，梁細微裂縫面積 0.8mx0.8m。 | |

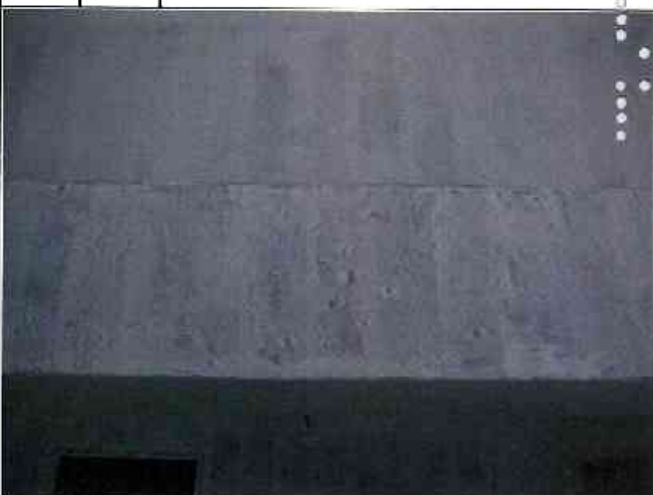
| 標的物位址 | | 新北市板橋區浮洲合宜住宅A6區D棟1F及夾層 | | | | | | | | | | |
|---|---|---|---|---|---|---|---|---|---|---|---|---|
| 27 | <input type="checkbox"/> | <input type="checkbox"/> | <input checked="" type="checkbox"/> | <input type="checkbox"/> | <input type="checkbox"/> | <input type="checkbox"/> | | ### | 細微裂縫面積0.5mx0.6m | | | |

| 編號 | 說明 | A6 區 D 棟一樓 S30 店鋪，梁細微裂縫面積 0.5mx0.6m。 | 編號 | 說明 | A6 區 D 棟一樓 S30 店鋪，梁細微裂縫面積 1.5mx0.7m。 | |

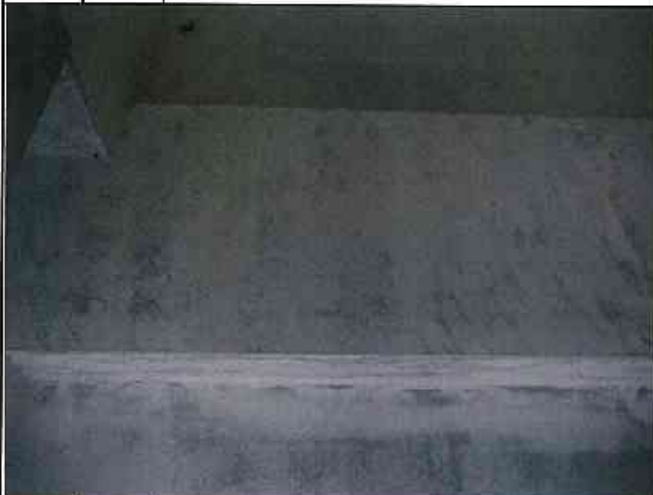
| 標的物位址 | | 新北市板橋區浮洲合宜住宅A6區D棟1F及夾層 | | | | | | | | | | |
|---|---|---|---|---|---|---|---|---|---|---|---|---|
| 28 | <input type="checkbox"/> | <input type="checkbox"/> | <input checked="" type="checkbox"/> | <input type="checkbox"/> | <input type="checkbox"/> | <input type="checkbox"/> | | ### | 細微裂縫面積1.5mx0.7m | | | |

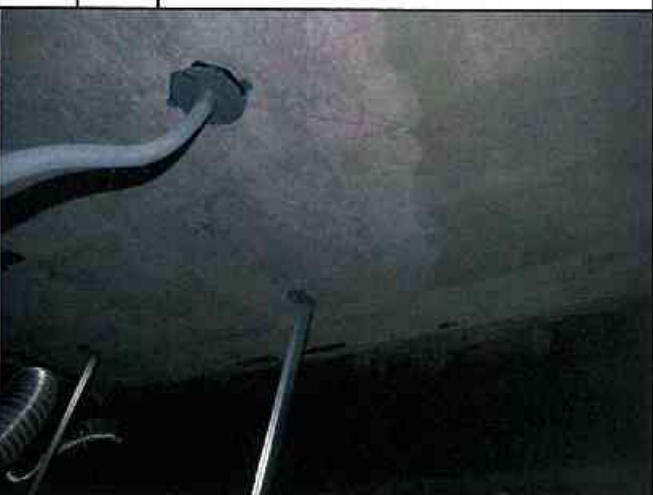
| 標的物位址 | | 新北市板橋區浮洲合宜住宅A6區D棟1F及夾層 | | | | | | | | | | |
|---|---|---|---|---|---|---|---|---|---|---|---|---|
| 29 | <input type="checkbox"/> | <input type="checkbox"/> | <input checked="" type="checkbox"/> | <input type="checkbox"/> | <input type="checkbox"/> | <input type="checkbox"/> | | ### | 細微裂縫面積1.5mx0.75m | | | |

| 編號 | 說明 | A6 區 D 棟一樓 S30 店鋪，梁細微裂縫面積 1.5mx0.75m。 | 編號 | 說明 | A6 區 D 棟一樓 S30 店鋪廁所頂版現況，目視無損壞。 | |

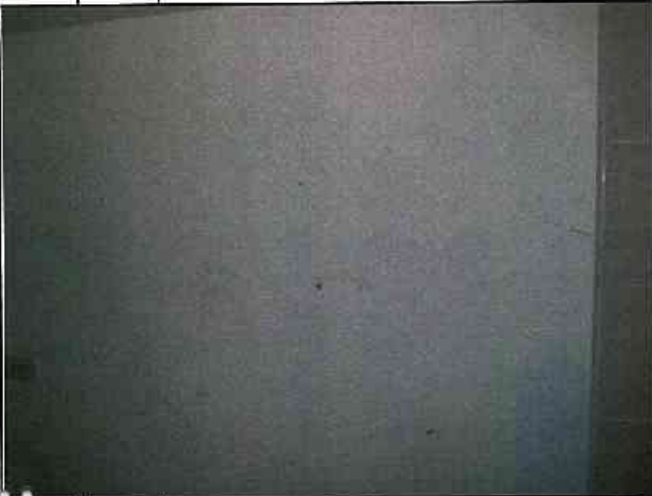
| 標的物位址 | | 新北市板橋區浮洲合宜住宅A6區D棟1F及夾層 | | | | | | | | | | |
|---|---|---|---|---|---|---|---|---|---|---|---|---|
| 31 | <input type="checkbox"/> | <input type="checkbox"/> | <input type="checkbox"/> | <input checked="" type="checkbox"/> | <input type="checkbox"/> | <input type="checkbox"/> | | ✓ | 0.6 | 0.15 | 1 | S30店舖，牆<br>裂縫 |

| 編號<br>31 | 說明<br>A6 區 D 棟一樓 S30 店鋪，牆裂縫寬 0.15mm 長 0.6m。 | 編號<br>32 | 說明<br>A6 區 D 棟夾層 S30 店鋪頂版現況，目視無損壞。 |

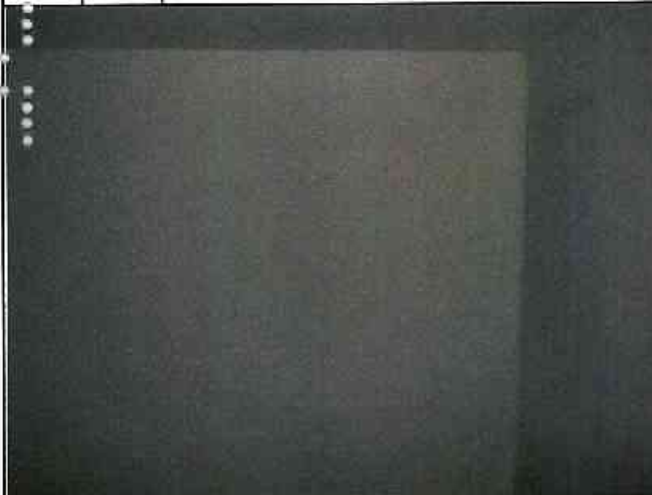
| 標的物位址 | | 新北市板橋區浮洲合宜住宅A6區D棟1F及夾層 | | | | | | | | | | |
|---|---|---|---|---|---|---|---|---|---|---|---|---|
| 33 | <input type="checkbox"/> | <input type="checkbox"/> | <input type="checkbox"/> | <input checked="" type="checkbox"/> | <input type="checkbox"/> | <input type="checkbox"/> | | / / | 3.2 | 0.15 | 1 | S30店舖，牆<br>裂縫 |

| 編號<br>33 | 說明<br>A6 區 D 棟夾層 S30 店鋪，牆裂縫寬 0.15mm 長 3.2m。 | 編號<br>34 | 說明<br>A6 區 D 棟一樓 S29 店鋪現況，目視無損壞。 |

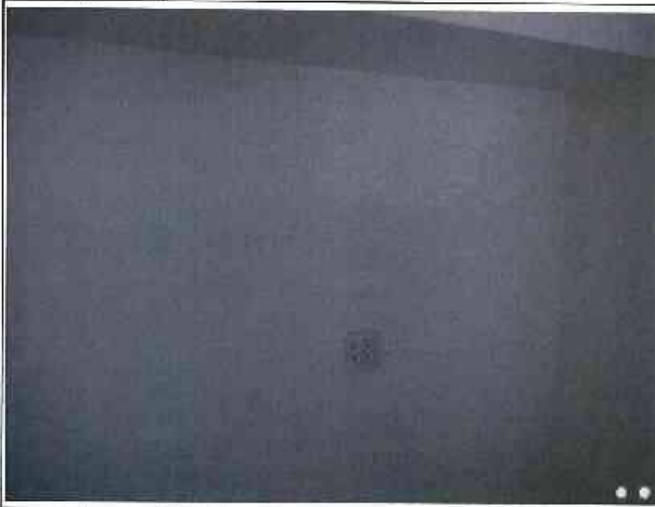
| 標的物位址 | | 新北市板橋區浮洲合宜住宅A6區D棟1F及夾層 | | | | | | | | | | |
|---|---|---|---|---|---|---|---|---|---|---|---|---|
| 38 | <input type="checkbox"/> | <input type="checkbox"/> | <input type="checkbox"/> | <input checked="" type="checkbox"/> | <input type="checkbox"/> | <input type="checkbox"/> | | / / | 2.5 | 0.15 | 1 | S29店舖，牆<br>裂縫 |

| 編號<br>37 | 說明 | | 編號<br>38 | 說明 | A6 區 D 棟夾層 S29 店鋪，牆裂縫寬 0.15mm 長 2.5m。 | |

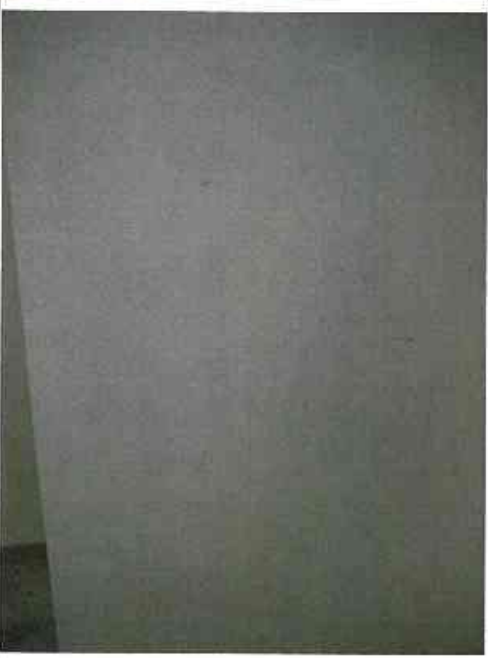
| 標的物位址 | | 新北市板橋區浮洲合宜住宅A6區D棟1F及夾層 | | | | | | | | | | |
|---|---|---|---|---|---|---|---|---|---|---|---|---|
| 39 | <input type="checkbox"/> | <input checked="" type="checkbox"/> | <input type="checkbox"/> | <input type="checkbox"/> | <input type="checkbox"/> | <input type="checkbox"/> | | — | 2.1 | 0.1 | 1 | S29店舖，柱<br>裂縫 |

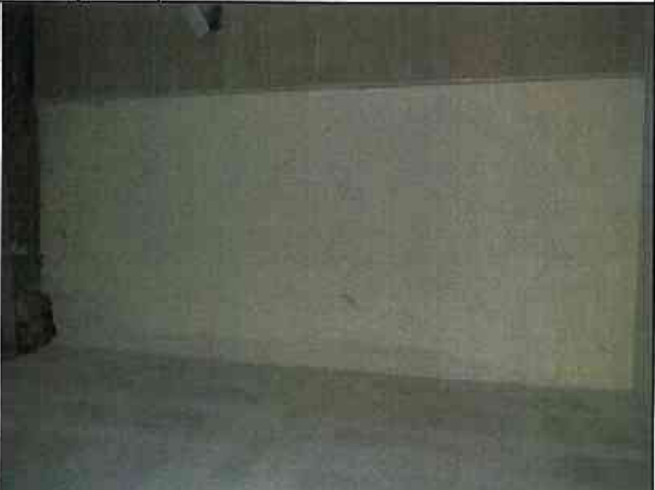
| 編號<br>41 | 說明 | | 編號<br>42 | 說明 | A6 區 D 棟一樓 S28 店鋪，牆細微裂縫面積 0.9mx1.2m。 | |

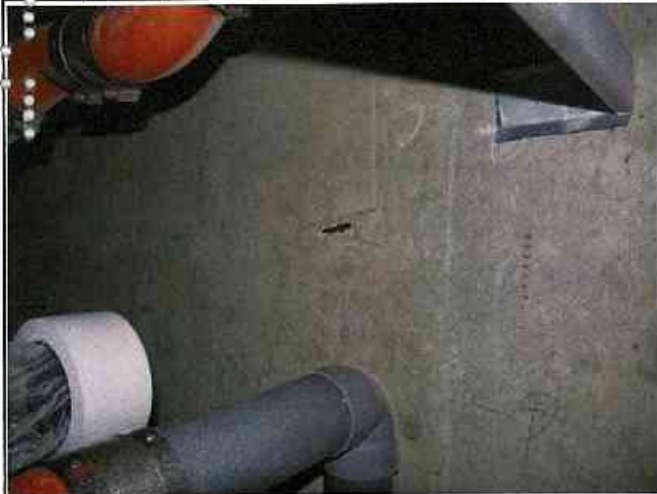
| 編號<br>45 | 說明 | A6 區 D 棟夾層 S28 店鋪，頂版混凝土保護層不足鋼筋裸露。 | 編號<br>46 | 說明 | A6 區 D 棟一樓 S27 店鋪現況，目視無損壞。 |

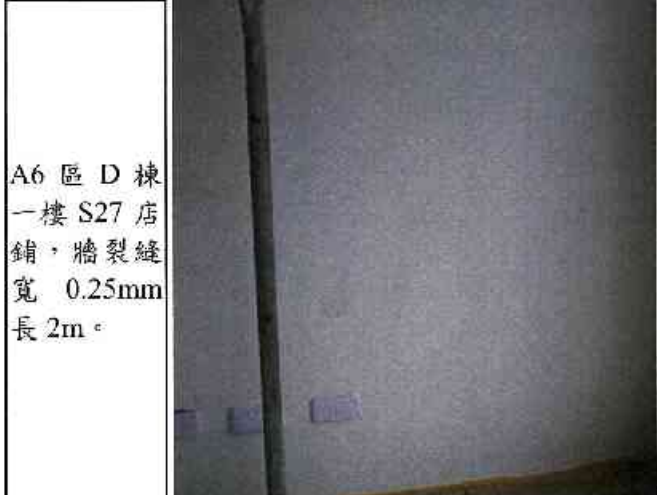
| 標的物位址 <b>新北市板橋區浮洲合宜住宅A6區D棟1F及夾層</b> | | | | | | | | | | | | |
|---|---|---|---|---|---|---|---|---|---|---|---|---|
| 47 | <input type="checkbox"/> | <input type="checkbox"/> | <input type="checkbox"/> | <input checked="" type="checkbox"/> | <input type="checkbox"/> | <input type="checkbox"/> | | | 2 | 0.25 | 1 | S27店鋪，牆<br>裂縫 |

| 編號<br>47 | 說明 | A6 區 D 棟一樓 S27 店鋪，牆裂縫寬 0.25mm 長 2m。 | 編號<br>48 | 說明 | A6 區 D 棟一樓 S27 店鋪，牆裂縫寬 0.1mm 長 1.2m。 |

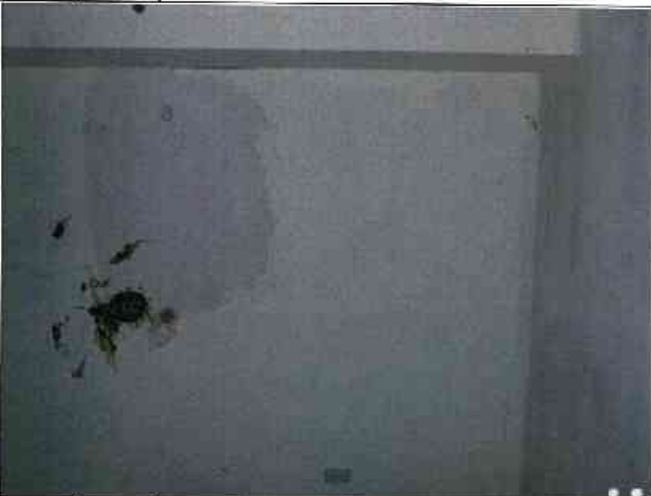
| 標的物位址 <b>新北市板橋區浮洲合宜住宅A6區D棟1F及夾層</b> | | | | | | | | | | | | |
|---|---|---|---|---|---|---|---|---|---|---|---|---|
| 50 | <input type="checkbox"/> | <input type="checkbox"/> | <input type="checkbox"/> | <input checked="" type="checkbox"/> | <input type="checkbox"/> | <input type="checkbox"/> | | | 1.4 | 0.15 | 1 | S27店鋪，牆<br>裂縫 |

| 編號<br>49 | 說明<br>A6 區 D 棟一樓 S27 廁所頂版現況，目視無損壞。 | 編號<br>50 | 說明<br>A6 區 D 棟夾層 S27 店鋪，牆裂縫寬 0.15mm 長 1.4m。 |

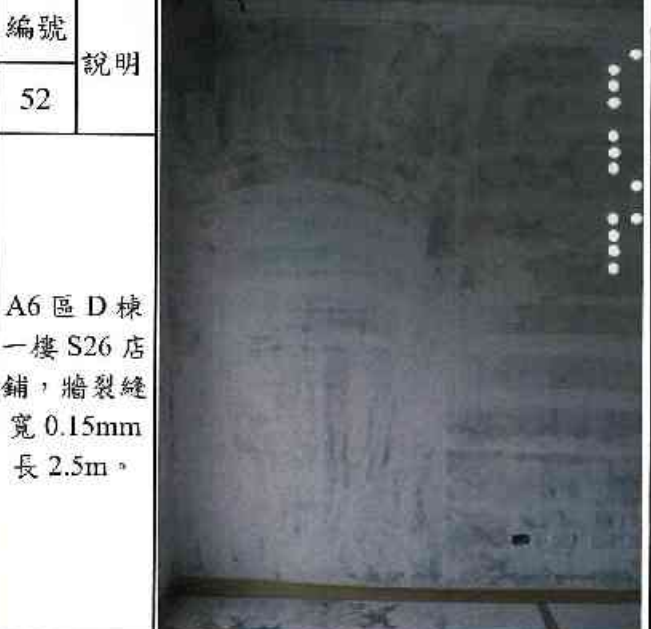
| 標的物位址 <b>新北市板橋區浮洲合宜住宅A6區D棟1F及夾層</b> | | | | | | | | | | | | |
|---|---|---|---|---|---|---|---|---|---|---|---|---|
| 52 | <input type="checkbox"/> | <input type="checkbox"/> | <input type="checkbox"/> | <input checked="" type="checkbox"/> | <input type="checkbox"/> | <input type="checkbox"/> | | | 2.5 | 0.15 | 1 | S26店鋪，牆<br>裂縫 |

| 編號<br>51 | 說明<br>A6 區 D 棟一樓 S26 店鋪現況，目視無損壞。 | 編號<br>52 | 說明<br>A6 區 D 棟一樓 S26 店鋪，牆裂縫寬 0.15mm 長 2.5m。 |

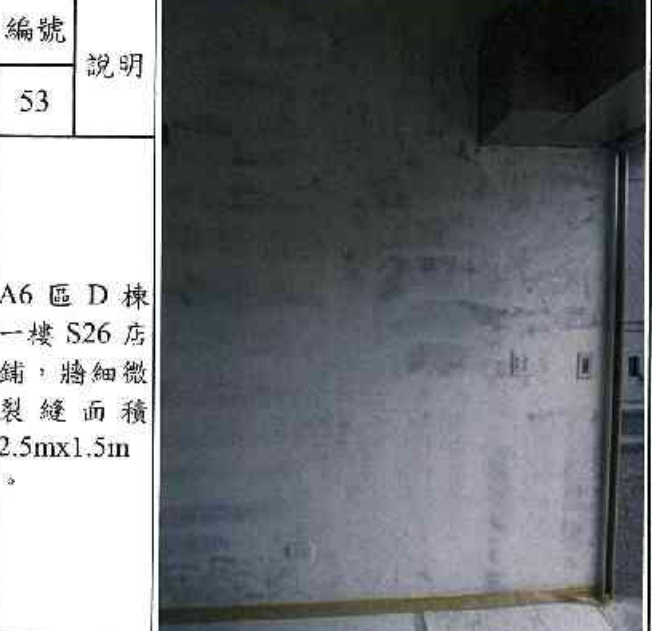
| 編號<br>53 | 說明<br>A6 區 D 棟一樓 S26 店鋪，牆細微裂縫面積 2.5mx1.5m。 | 編號<br>54 | 說明<br>A6 區 D 棟一樓 S26 店鋪，梁裂縫寬 0.2mm 長 3.25m。 |

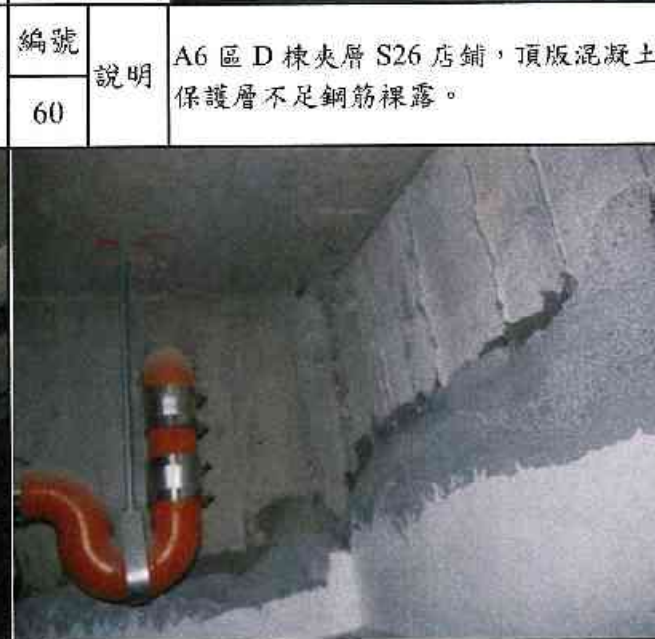
| 59 | A6 區 D 棟一樓 S26 廁所頂版現況，目視無損壞。 | 60 | A6 區 D 棟夾層 S26 店鋪，頂版混凝土保護層不足鋼筋裸露。 |

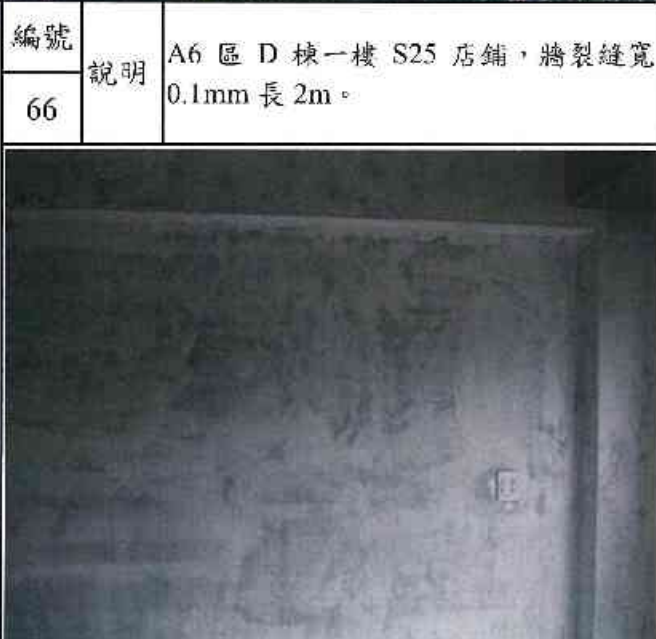
| 標的物位址 | | 新北市板橋區浮洲合宜住宅A6區D棟1F及夾層 | | | | | | | | | | |
|---|---|---|---|---|---|---|---|---|---|---|---|---|
| 66 | <input type="checkbox"/> | <input type="checkbox"/> | <input type="checkbox"/> | <input checked="" type="checkbox"/> | <input type="checkbox"/> | <input type="checkbox"/> | | \\ | 2 | 0.1 | 1 | S25店鋪，牆<br>裂縫 |

| 編號<br>65 | 說明<br>A6 區 D 棟一樓 S25 店鋪現況，目視無損壞。 | 編號<br>66 | 說明<br>A6 區 D 棟一樓 S25 店鋪，牆裂縫寬 0.1mm 長 2m。 |

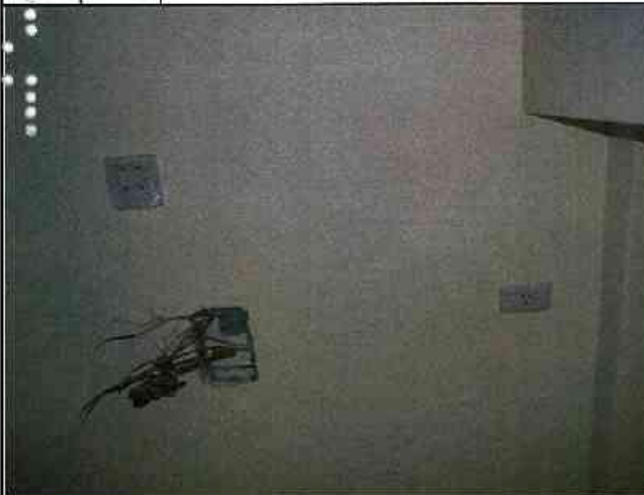
| 標的物位址 | | 新北市板橋區浮洲合宜住宅A6區D棟1F及夾層 | | | | | | | | | | |
|---|---|---|---|---|---|---|---|---|---|---|---|---|
| 69 | <input type="checkbox"/> | <input type="checkbox"/> | <input type="checkbox"/> | <input checked="" type="checkbox"/> | <input type="checkbox"/> | <input type="checkbox"/> | | / \ | 2 | 0.1 | 1 | S25店鋪，牆<br>裂縫 |

| 編號<br>69 | 說明 | A6 區 D 棟一樓 S25 店鋪，牆裂縫寬 0.1mm 長 2m。 | 編號<br>70 | 說明 | A6 區 D 棟夾層 S25 店鋪，牆細微裂縫面積 3mx1m。 |

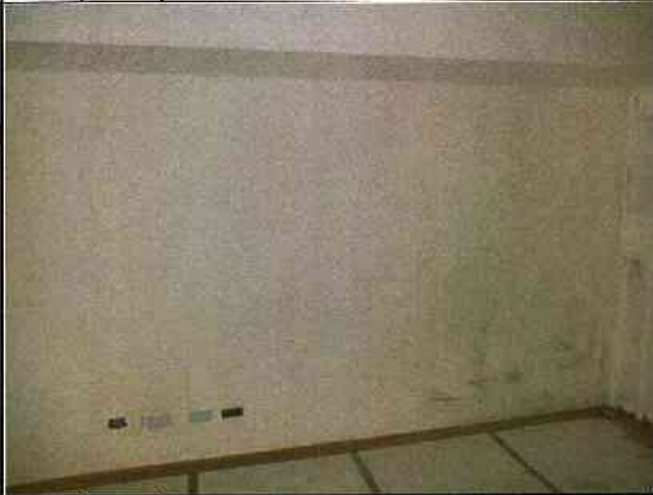
| 標的物位址 | | 新北市板橋區浮洲合宜住宅A6區D棟1F及夾層 | | | | | | | | | | |
|---|---|---|---|---|---|---|---|---|---|---|---|---|
| 70 | <input type="checkbox"/> | <input type="checkbox"/> | <input type="checkbox"/> | <input checked="" type="checkbox"/> | <input type="checkbox"/> | <input type="checkbox"/> | | ### | 細微裂縫面積3mx1m | | | |

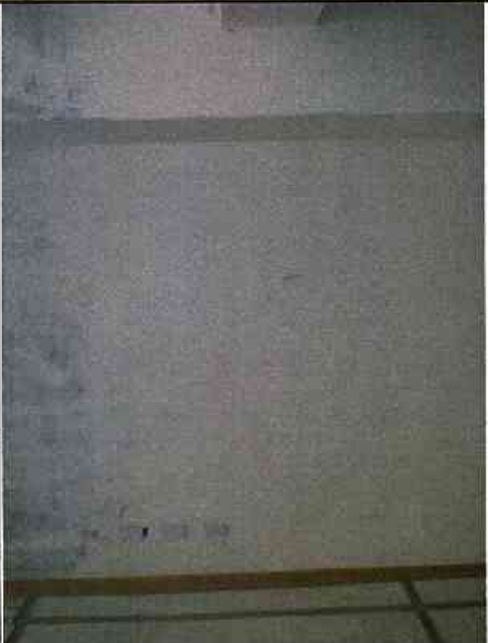
| 標的物位址 | | 新北市板橋區浮洲合宜住宅A6區D棟1F及夾層 | | | | | | | | | | |
|---|---|---|---|---|---|---|---|---|---|---|---|---|
| 72 | <input type="checkbox"/> | <input type="checkbox"/> | <input type="checkbox"/> | <input checked="" type="checkbox"/> | <input type="checkbox"/> | <input type="checkbox"/> | | /// | 5.5 | 0.1 | 1 | S25店鋪，牆<br>裂縫 |

| | | A6 區 D 棟一樓 S25 店鋪，牆裂縫寬 0.1mm 長 5.5m。 | | | |
