板橋區浮洲合宜住宅結構安全鑑定案

A6 東區鑑定報告書

## 附件二十九：A6 東區 F 棟裂損現況調查報告

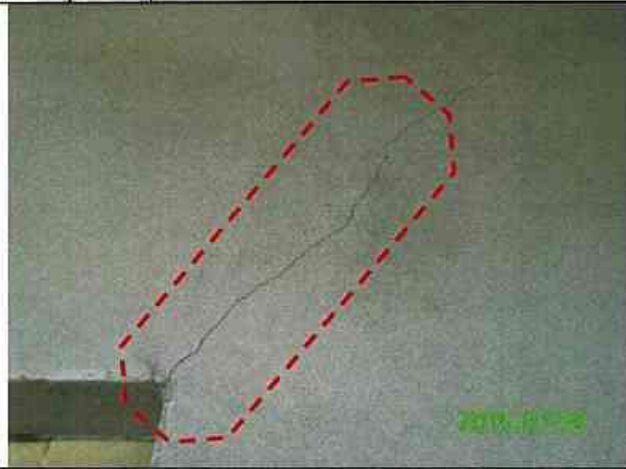
| 照片<br>編號 | 位 置 | | | | | | 裂 縫 | | | 其他裂損 | 備 註 | |
|---|---|---|---|---|---|---|---|---|---|---|---|---|
| 1 | <input type="checkbox"/> | <input type="checkbox"/> | <input type="checkbox"/> | <input checked="" type="checkbox"/> | <input type="checkbox"/> | <input type="checkbox"/> | | | 0.5 | 0.35 | 1 | 棟屋頂三層-門<br>框牆粉刷裂縫 |

| 編號<br>1 | 說明<br>A6 區 F 棟屋頂三層-門框牆粉刷 45° 裂縫，寬約 0.35mm，長約 0.5m。 | 編號<br>2 | 說明<br>A6 區 F 棟屋頂三層-電梯機房現況，目視無損壞。 |

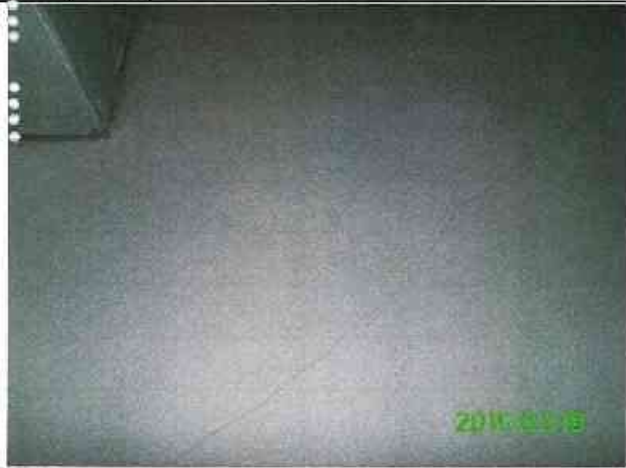
| 照片<br>編號 | 位 置 | | | | | | 裂 縫 | | | 其他裂損 | 備 註 | |
|---|---|---|---|---|---|---|---|---|---|---|---|---|
| 3 | <input type="checkbox"/> | <input type="checkbox"/> | <input type="checkbox"/> | <input type="checkbox"/> | <input type="checkbox"/> | <input checked="" type="checkbox"/> | | | 1.2 | 0.3 | 1 | 屋頂三層-地坪<br>裂縫 |

| 編號<br>3 | 說明<br>A6 區 F 棟屋頂三層-地坪裂縫，寬約 0.3mm，長約 1.2m。 | 編號<br>4 | 說明<br>A6 區 F 棟屋頂三層-地坪樹枝狀裂縫，寬約 0.3mm。 |

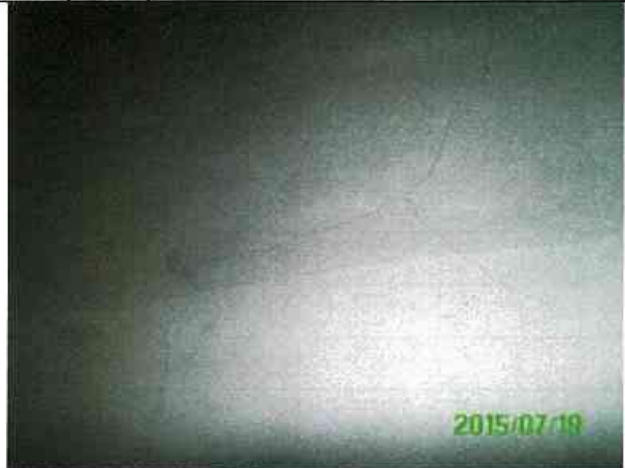
| 照片<br>編號 | 位 置 | | | | | | 裂 縫 | | | 其他裂損 | 備 註 | |
|---|---|---|---|---|---|---|---|---|---|---|---|---|
| 4 | <input type="checkbox"/> | <input type="checkbox"/> | <input type="checkbox"/> | <input type="checkbox"/> | <input type="checkbox"/> | <input checked="" type="checkbox"/> | | | | 0.3 | 1 | 屋頂三層-地坪<br>樹根狀裂縫 |

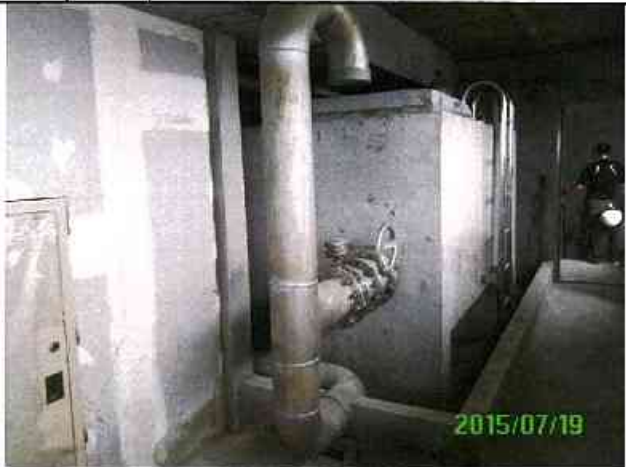
| 編號<br>5 | 說明<br>A6 區 F 棟屋頂三層-電梯機房現況，目視無損壞。 | 編號<br>6 | 說明<br>A6 區 F 棟屋頂三層-樓梯間現況，目視無損壞。 |

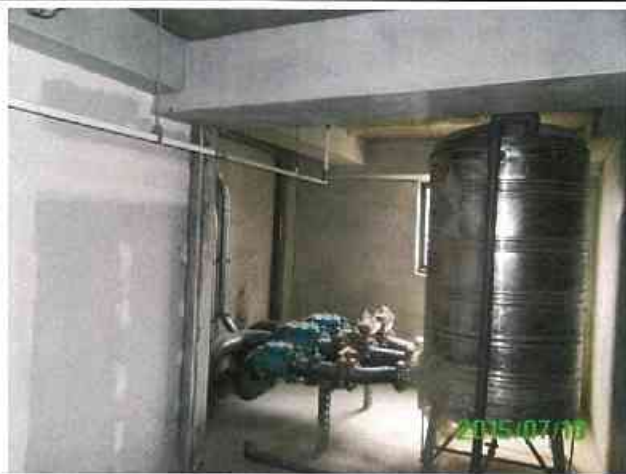
| 編號<br>7 | 說明<br>A6 區 F 棟屋頂二層- 消防水箱現況，目視無損壞。 | 編號<br>8 | 說明<br>A6 區 F 棟屋頂二層- 地坪樹枝狀裂縫，寬約 0.3mm，面積 2m x 3m。 |

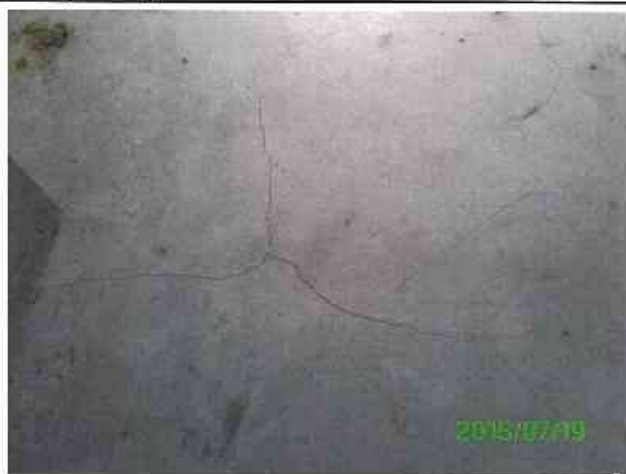
| 照片<br>編號 | 位 置 | | | | | | 裂 縫 | | | 其他裂損 | 備 註 | |
|---|---|---|---|---|---|---|---|---|---|---|---|---|
| 8 | <input type="checkbox"/> | <input type="checkbox"/> | <input type="checkbox"/> | <input type="checkbox"/> | <input type="checkbox"/> | <input checked="" type="checkbox"/> | | | | 0.3 | 1 | 屋頂二層-地<br>坪樹根狀裂縫 |

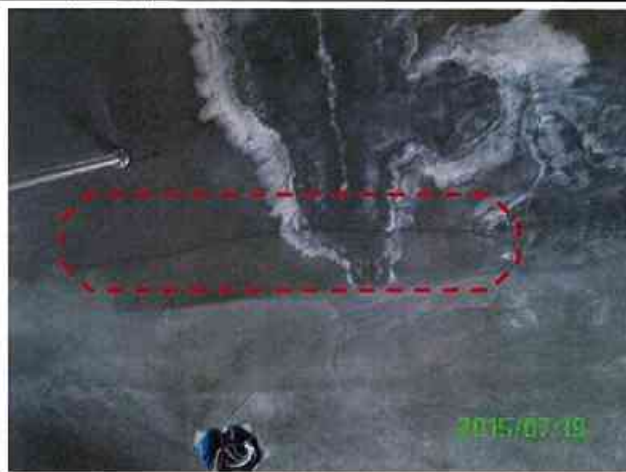
| 照片<br>編號 | 位 置 | | | | | | 裂 縫 | | | 其他裂損 | 備 註 | |
|---|---|---|---|---|---|---|---|---|---|---|---|---|
| 9 | <input type="checkbox"/> | <input type="checkbox"/> | <input type="checkbox"/> | <input type="checkbox"/> | <input checked="" type="checkbox"/> | <input type="checkbox"/> | | | 0.5 | 0.25 | 1 | 屋頂二層-機<br>房平頂裂縫 |

| 編號<br>9 | 說明<br>A6 區 F 棟屋頂二層- 機房平頂裂縫，寬約 0.25mm，長約 0.5m。 | 編號<br>10 | 說明<br>A6 區 F 棟屋頂二層- 機房現況，目視無損壞。 |

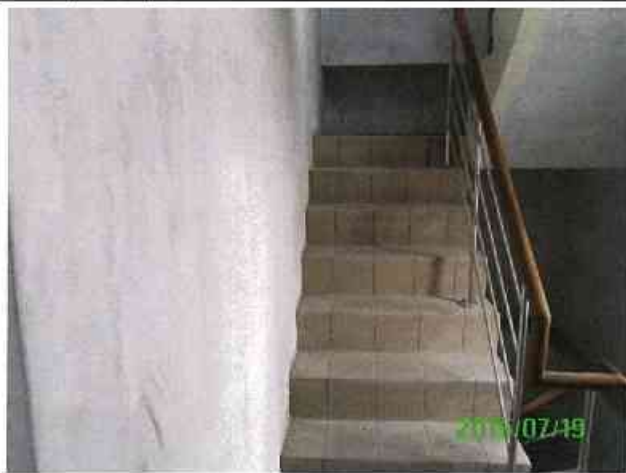
| 編號<br>11 | 說明<br>A6 區 F 棟屋頂二層-樓梯間現況，目視無損壞。 | 編號<br>12 | 說明<br>A6 區 F 棟屋頂一層-樓梯間現況，目視無損壞。 |

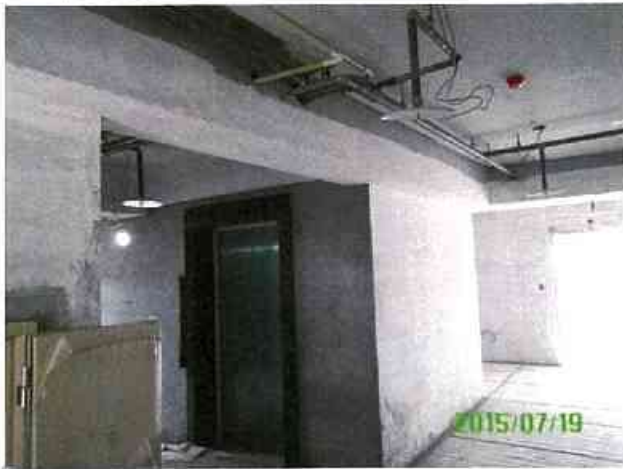
| 編號<br>13 | 說明<br>A6區F棟屋頂一層-梯間現況，目視無損壞。 | 編號<br>14 | 說明<br>A6區F棟屋頂一層-梯間現況，目視無損壞。 |

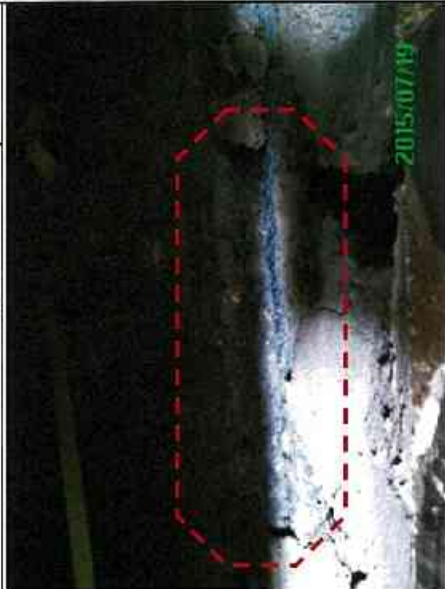
| 編號<br>15 | 說明<br>A6區F棟屋頂一層-電梯預留孔內鋼筋外露。 | 編號<br>16 | 說明<br>A6區F棟屋頂一層-電梯現況，目視無損壞。 |

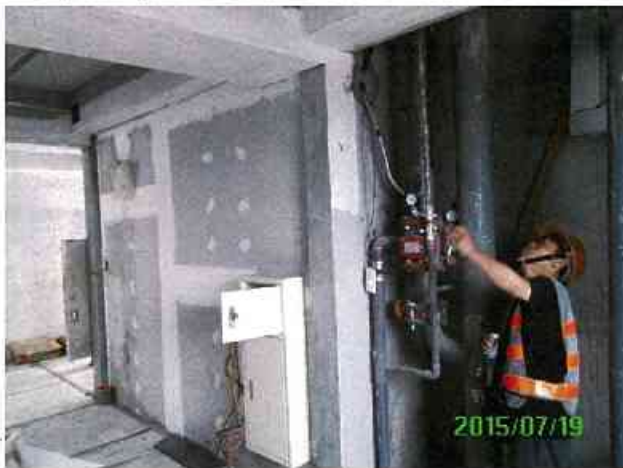
| 編號<br>17 | 說明<br>A6區F棟屋頂一層-梯間現況，目視無損壞。 | 編號<br>18 | 說明<br>A6區F棟屋頂一層-梯間現況，目視無損壞。 |

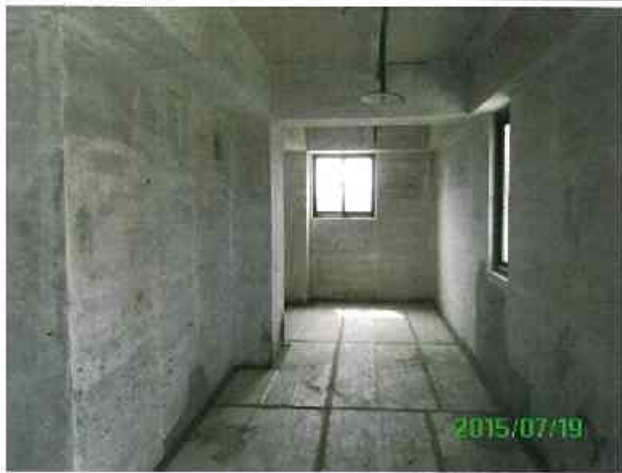
| 編號<br>19 | 說明<br>A6 區 F 棟屋頂一層-梯間現況，目視無損壞。 | 編號<br>20 | 說明<br>A6 區 F 棟屋頂一層-露臺現況，目視無損壞。 |

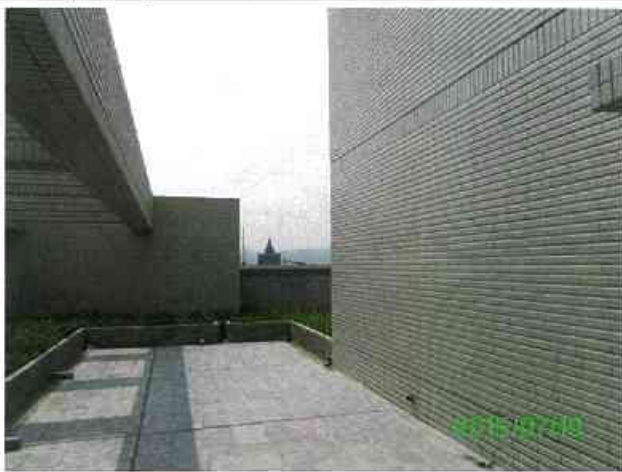
| 編號<br>21 | 說明<br>A6 區 F 棟屋頂一層-露臺現況，目視無損壞。 | 編號<br>22 | 說明<br>A6 區 F 棟屋頂一層- 梯間平頂現況，目視無損壞。 |

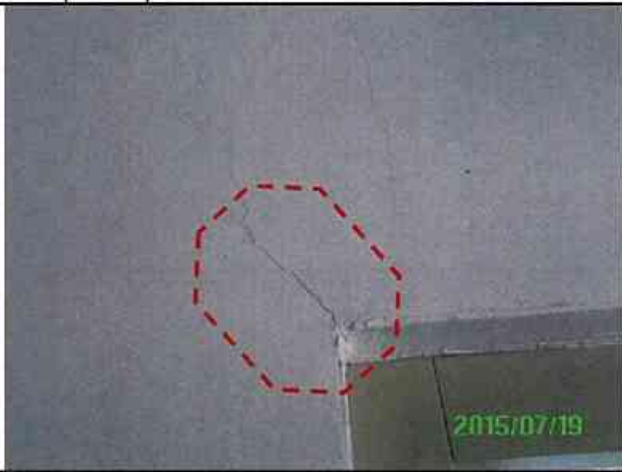
| 編號<br>23 | 說明<br>A6 區 F 棟屋頂一層- 排煙室門框牆粉刷細微裂縫，寬約 0.1mm，長約 0.5m。 | 編號<br>24 | 說明<br>A6 區 F 棟屋頂一層- 樓梯現況，目視無損壞。 |

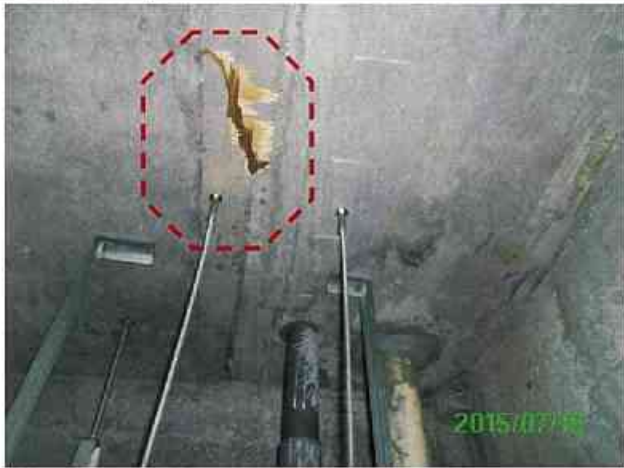
| 編號<br>15 | 說明<br>A6 區 F 棟 24 樓 F02-陽台平頂現況，雜木未清除。 | 編號<br>16 | 說明<br>A6 區 F 棟 24 樓 F02-客廳現況，目視無損壞。 |

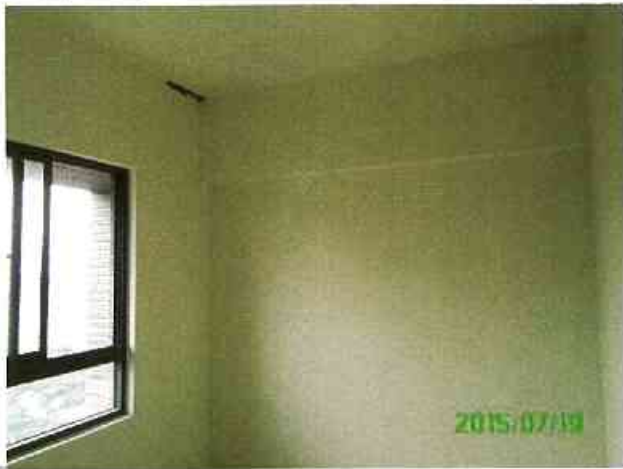
| 編號<br>33 | 說明<br>A6 區 F 棟 24 樓 F05-陽台平頂現況，目視無損壞。 | 編號<br>34 | 說明<br>A6 區 F 棟 24 樓 F05-陽台現況，目視無損壞。 |

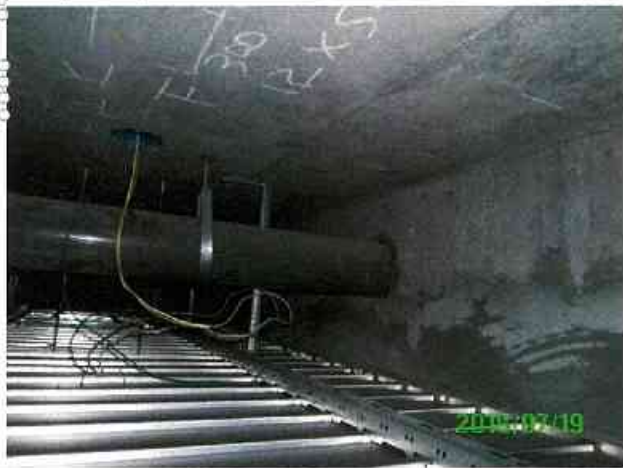
| 編號<br>35 | 說明<br>A6 區 F 棟 24 樓 F05-廚房平頂現況，目視無損壞。 | 編號<br>36 | 說明<br>A6 區 F 棟 24 樓 F05-廚房現況，目視無損壞。 |

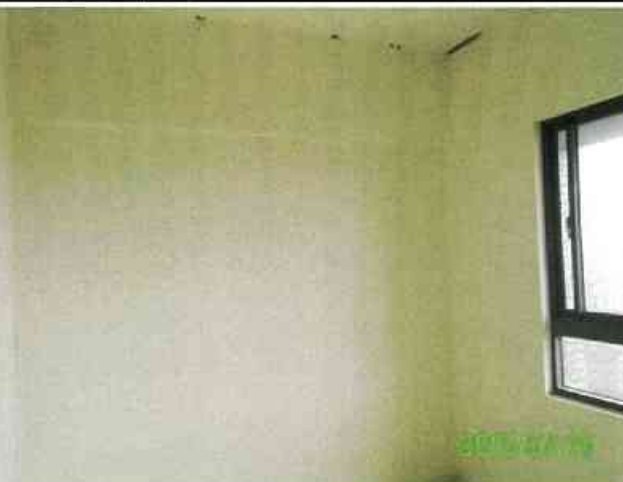
| 編號<br>43 | 說明<br>A6 區 F 棟 24 樓 F05-臥室現況，目視無損壞。 | 編號<br>44 | 說明<br>A6 區 F 棟 24 樓 F06-浴廁平頂現況，目視無損壞。 |

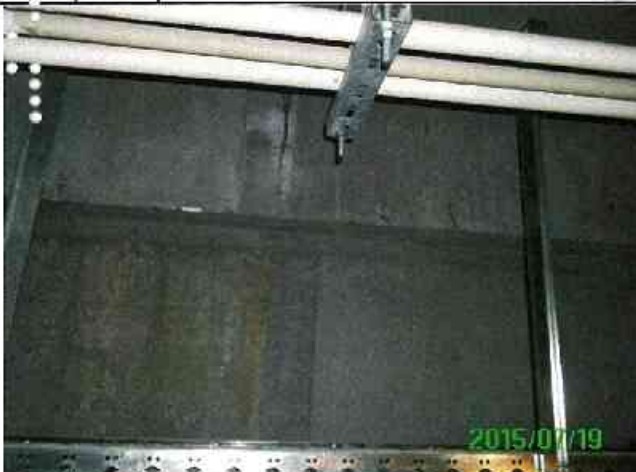
| 編號<br>69 | 說明<br>A6區F棟24樓--公共空間，電梯間平頂現況，目視無損壞。 | 編號<br>70 | 說明<br>A6區F棟24樓--公共空間，電梯間平頂現況，目視無損壞。 |

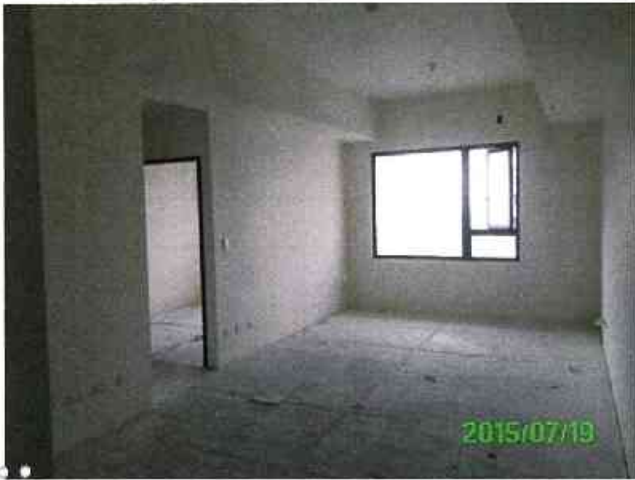
| 編號<br>1 | 說明<br>A6 區 F 棟 23 樓 F01-客廳現況，目視無損壞。 | 編號<br>2 | 說明<br>A6 區 F 棟 23 樓 F01-陽台平頂現況，目視無損壞。 |

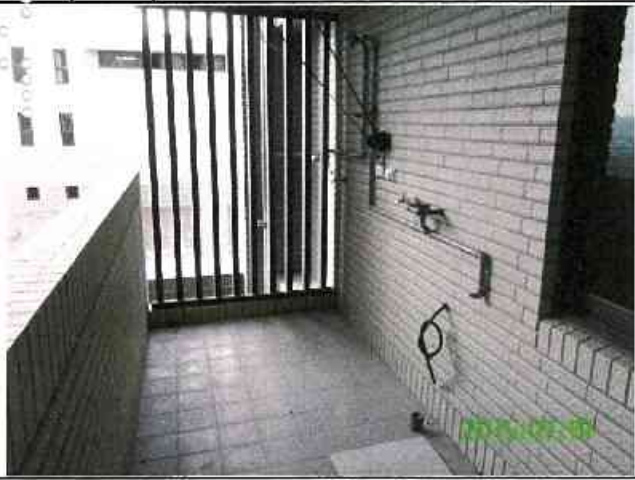
| 編號<br>3 | 說明<br>A6 區 F 棟 23 樓 F01-陽台現況，目視無損壞。 | 編號<br>4 | 說明<br>A6 區 F 棟 23 樓 F01-廚房平頂現況，目視無損壞。 |

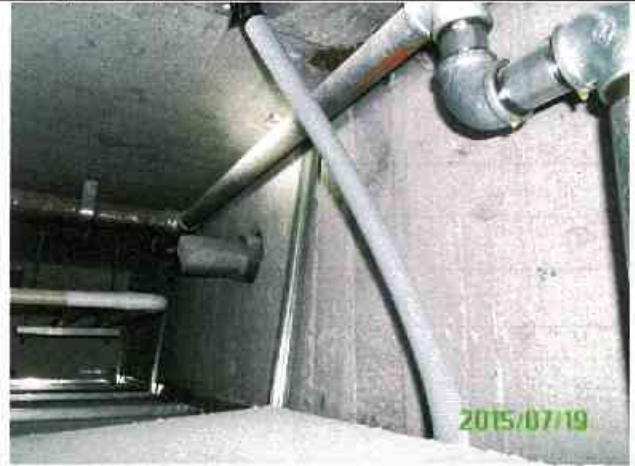
| 編號<br>5 | 說明<br>A6 區 F 棟 23 樓 F01-走道平頂現況，目視無損壞。 | 編號<br>6 | 說明<br>A6 區 F 棟 23 樓 F01-走道浴廁門框縫隙尚未處理。 |

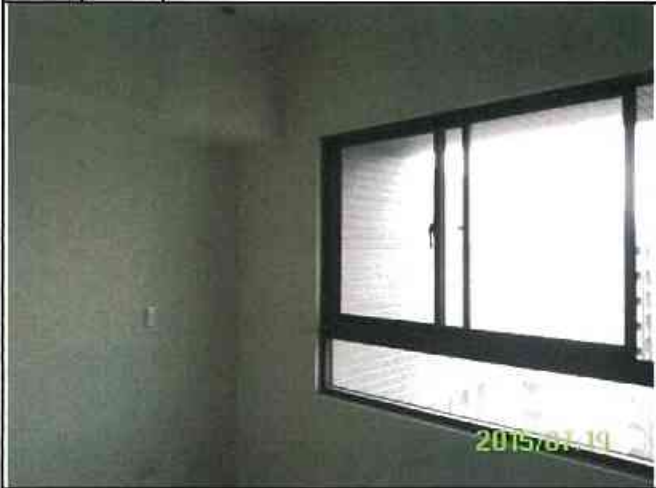
| 編號<br>9 | 說明<br>A6 區 F 棟 23 樓 F01-主臥室現況，目視無損壞。 | 編號<br>10 | 說明<br>A6 區 F 棟 23 樓 F01-臥室現況，目視無損壞。 |

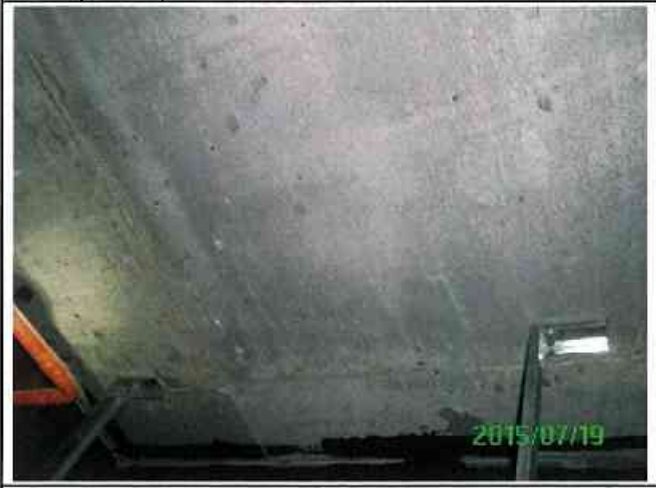
| 編號<br>11 | 說明<br>A6 區 F 棟 23 樓 F02-浴廁平頂現況，目視無損壞。 | 編號<br>12 | 說明<br>A6 區 F 棟 23 樓 F02-陽台倒垂牆打石未修復。 |

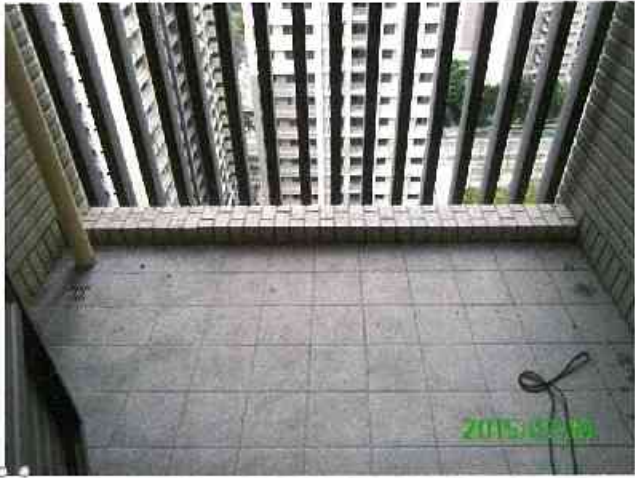
| 編號<br>13 | 說明<br>A6區F棟23樓F02-陽台現況，目視無損壞。 | 編號<br>14 | 說明<br>A6區F棟23樓F02-廚房平頂現況，目視無損壞。 |

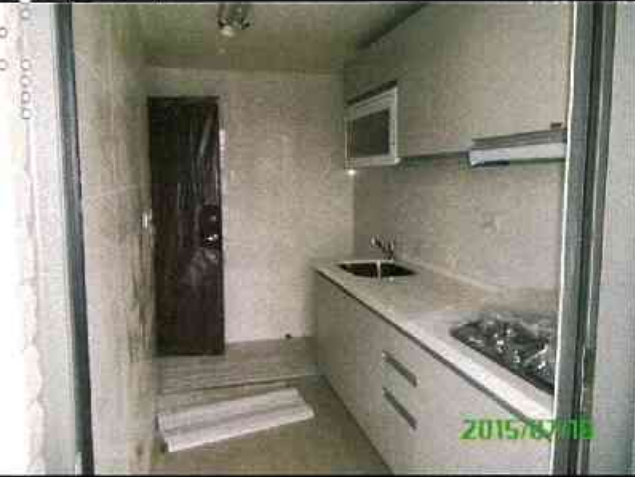
| 編號<br>15 | 說明<br>A6區F棟23樓F02-廚房現況，目視無損壞。 | 編號<br>16 | 說明<br>A6區F棟23樓F02-臥室現況，目視無損壞。 |

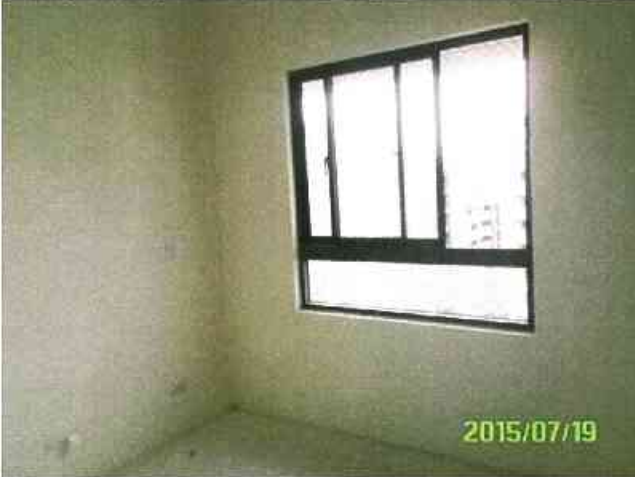
| 編號<br>17 | 說明<br>A6區F棟23樓F02-臥室現況，目視無損壞。 | 編號<br>18 | 說明<br>A6區F棟23樓F02-客廳現況，目視無損壞。 |

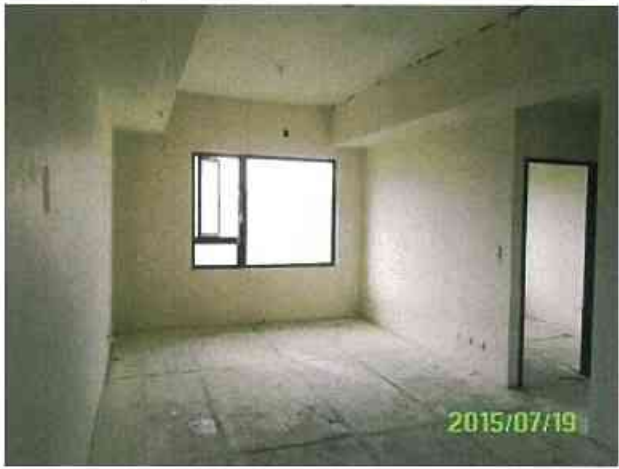
| 編號<br>19 | 說明<br>A6區F棟23樓F03-客廳版梁相接處，已修補未粉刷。 | 編號<br>20 | 說明<br>A6區F棟23樓F03-客廳版梁相接處，已修補未粉刷。 |

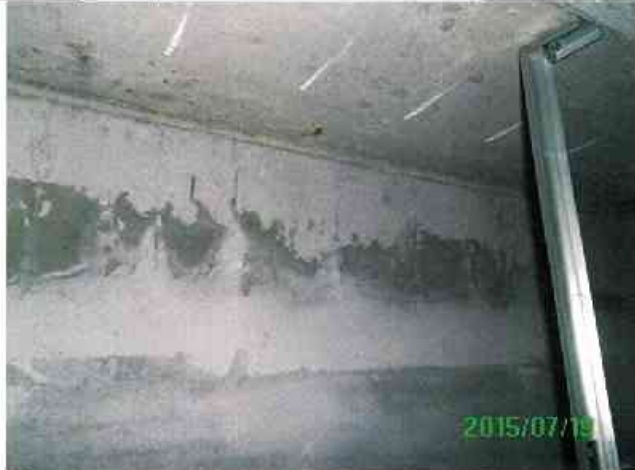
| 編號<br>21 | 說明<br>A6區F棟23樓F03-陽台平頂現況，目視無損壞。 | 編號<br>22 | 說明<br>A6區F棟23樓F03-陽台現況，目視無損壞。 |

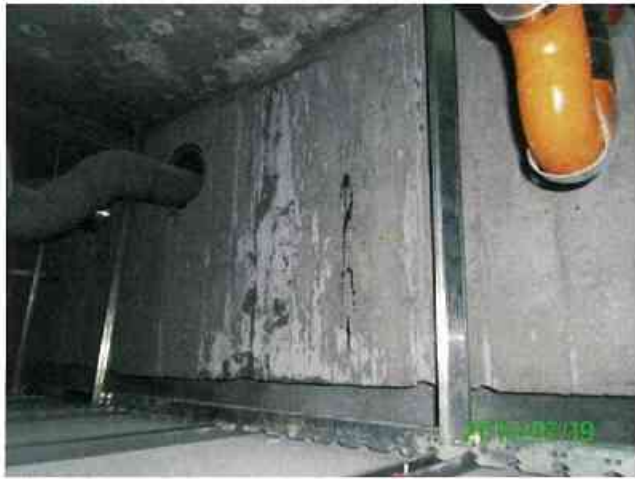
| 編號<br>23 | 說明<br>A6區F棟23樓F03-廚房平頂現況，目視無損壞。 | 編號<br>24 | 說明<br>A6區F棟23樓F03-廚房現況，目視無損壞。 |

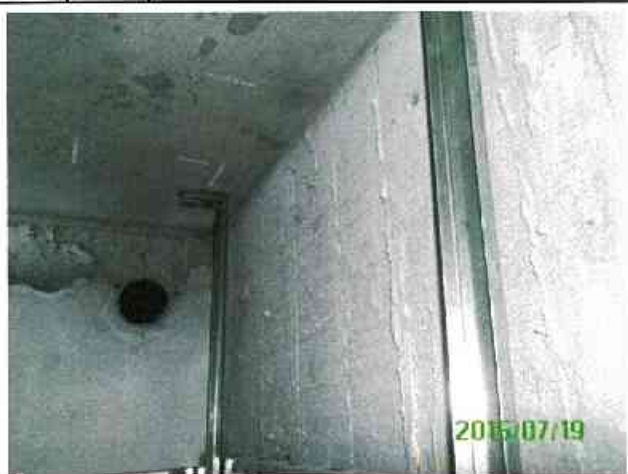
| 編號<br>25 | 說明<br>A6 區 F 棟 23 樓 F03-走道平頂現況，目視無損壞 | 編號<br>26 | 說明<br>A6 區 F 棟 23 樓 F03-臥室現況，目視無損壞。 |

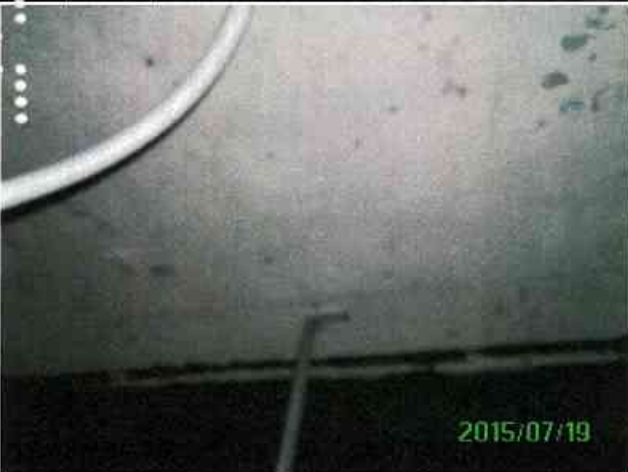
| 編號<br>27 | 說明<br>A6 區 F 棟 23 樓 F03-走道浴廁平頂現況，目視無損壞 | 編號<br>28 | 說明<br>A6 區 F 棟 23 樓 F03-主臥室現況，目視無損壞。 |

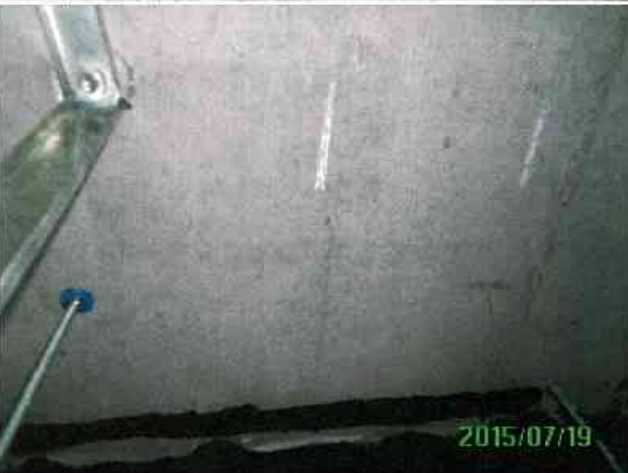
| 編號<br>29 | 說明<br>A6 區 F 棟 23 樓 F03-主臥浴廁平頂現況，目視無損壞 | 編號<br>30 | 說明<br>A6 區 F 棟 23 樓 F03-臥室現況，目視無損壞。 |

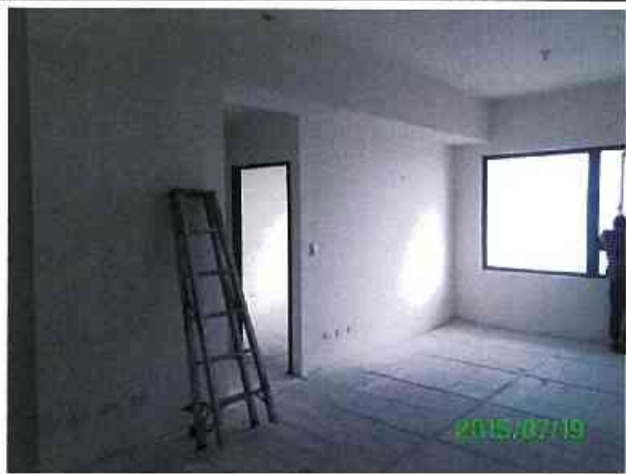
| 編號<br>31 | 說明<br>A6 區 F 棟 23 樓 F05-客廳現況，目視無損壞。 | 編號<br>32 | 說明<br>A6 區 F 棟 23 樓 F05-廚房平頂現況，目視無損壞。 |

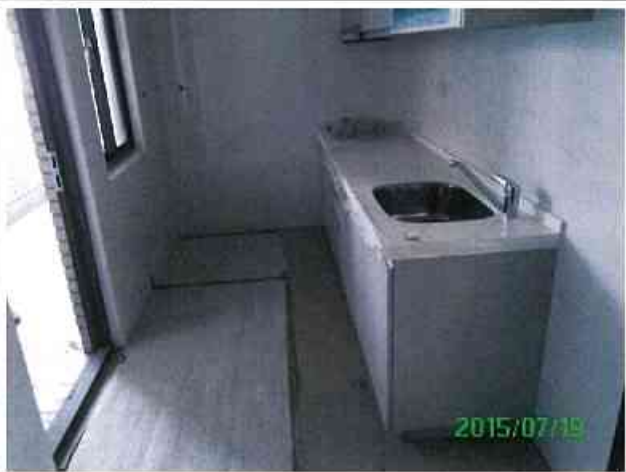
| 編號<br>33 | 說明<br>A6 區 F 棟 23 樓 F05-廚房現況，目視無損壞。 | 編號<br>34 | 說明<br>A6 區 F 棟 23 樓 F05-陽台平頂現況，目視無損壞。 |

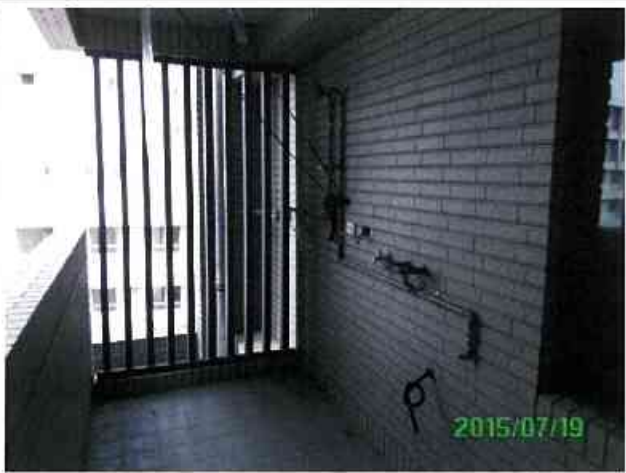
| 編號<br>35 | 說明<br>A6 區 F 棟 23 樓 F05-陽台現況，目視無損壞。 | 編號<br>36 | 說明<br>A6 區 F 棟 23 樓 F05-走道平頂現況，目視無損壞。 |

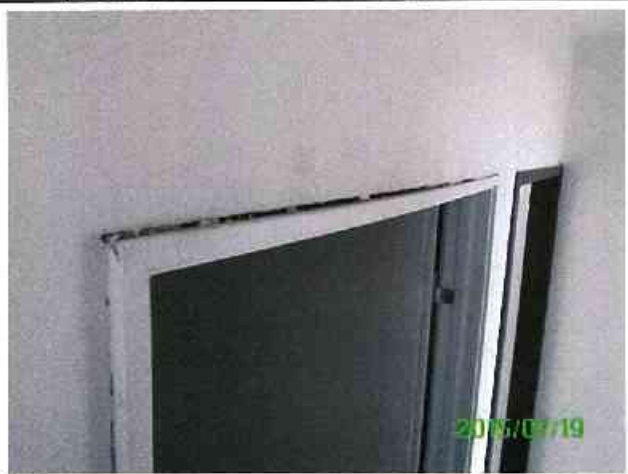
| 編號<br>37 | 說明<br>A6 區 F 棟 23 樓 F05-走道浴廁門框縫隙尚未處理。 | 編號<br>38 | 說明<br>A6 區 F 棟 23 樓 F05-主臥浴廁平頂現況，目視無損壞 |

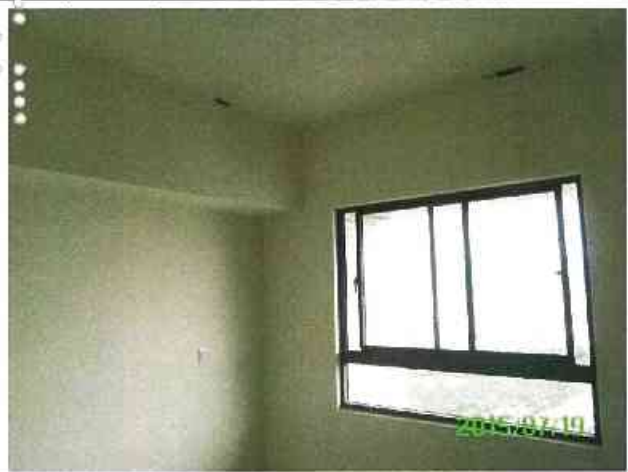
| 編號<br>41 | 說明<br>A6 區 F 棟 23 樓 F05-走道浴廁現況，目視無損壞 | 編號<br>42 | 說明<br>A6 區 F 棟 23 樓 F06-浴廁平頂現況，目視無損壞。 |

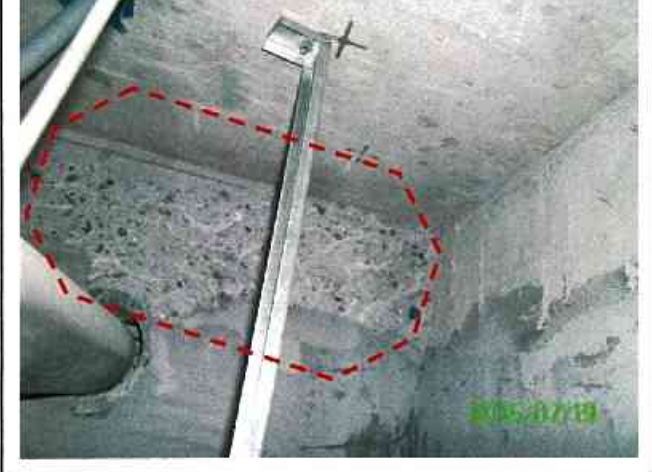
| 編號<br>9 | 說明<br>A6區F棟22樓F01-臥室現況，目視無損壞。 | 編號<br>10 | 說明<br>A6區F棟22樓F02-陽台倒垂牆打石未修復。 |

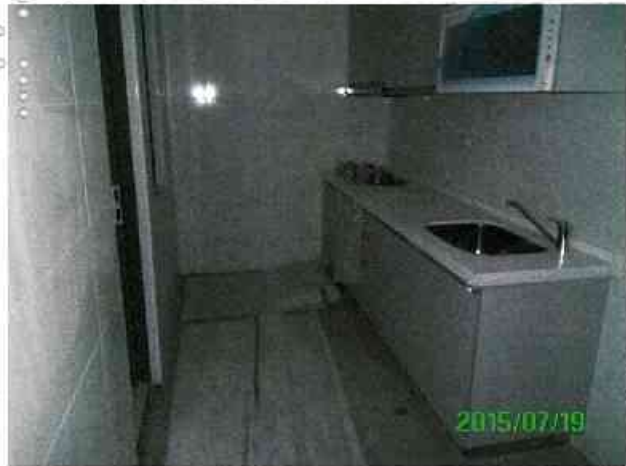
| 編號<br>35 | 說明<br>A6 區 F 棟 22 樓 F05-走道浴廁門框縫隙尚未處理。 | 編號<br>36 | 說明<br>A6 區 F 棟 22 樓 F05-走道浴廁平頂現況，目視無損壞。 |

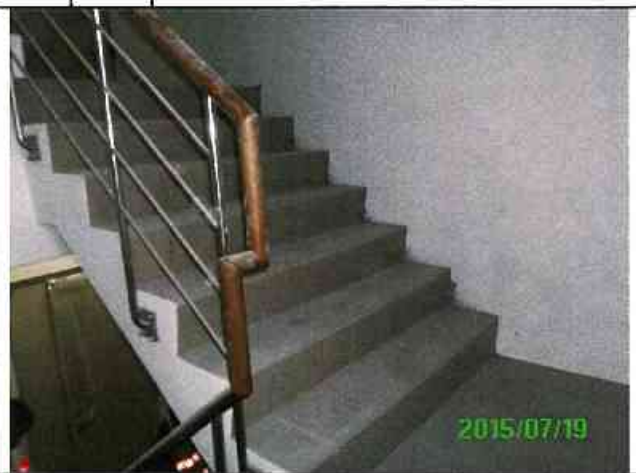
| 編號<br>59 | 說明<br>A6 區 F 棟 22 樓--公共空間，樓梯現況，目視無損壞。 | 編號<br>60 | 說明<br>A6 區 F 棟 22 樓--公共空間，樓梯欄杆固定處粉刷裂縫，寬約 0.1mm，長約 0.3 m。 |

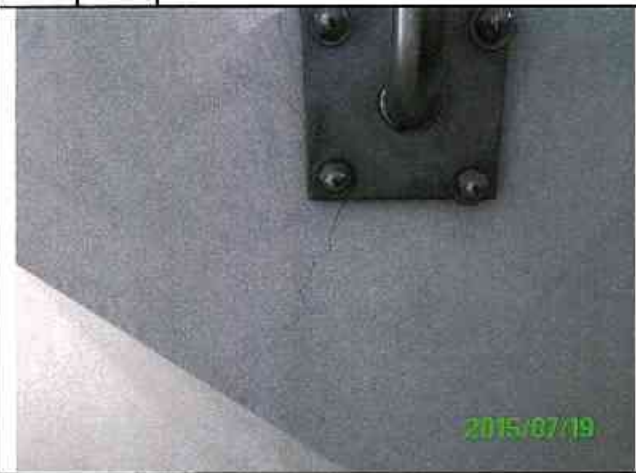
| 照片<br>編號 | 位 置 | | | | | | 裂 縫 | | | 其他裂損 | 備 註 | |
|---|---|---|---|---|---|---|---|---|---|---|---|---|
| 60 | <input type="checkbox"/> | <input type="checkbox"/> | <input type="checkbox"/> | <input type="checkbox"/> | <input checked="" type="checkbox"/> | <input type="checkbox"/> | | — | 0.2 | 0.1 | 1 | 樓梯欄杆固定<br>處粉層裂縫 |

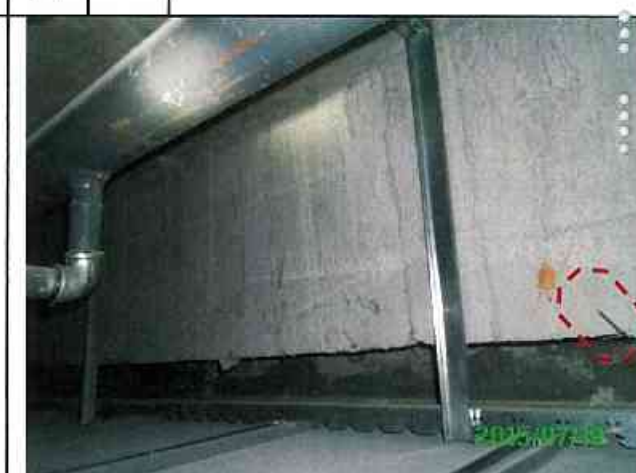
| 編號<br>63 | 說明<br>A6區F棟22樓--公共空間，梯廳平頂現況，目視無損壞。 | 編號<br>64 | 說明<br>A6區F棟22樓--公共空間，梯廳平頂現況，螺桿外露未處理。 |

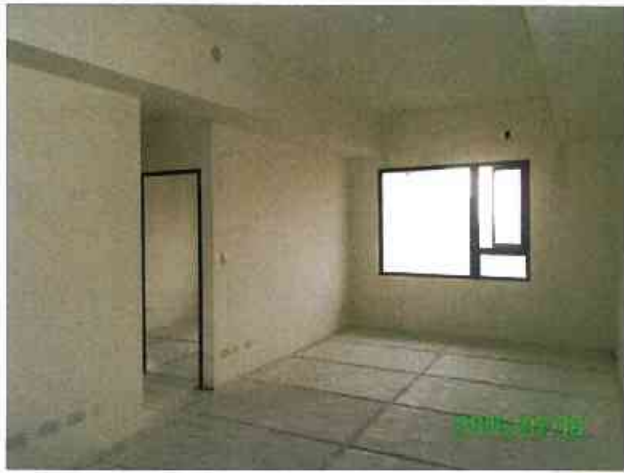
| 編號<br>1 | 說明<br>A6 區 F 棟 21 樓 F01-客廳現況，目視無損壞。 | 編號<br>2 | 說明<br>A6 區 F 棟 21 樓 F01-陽台平頂現況，目視無損壞。 |

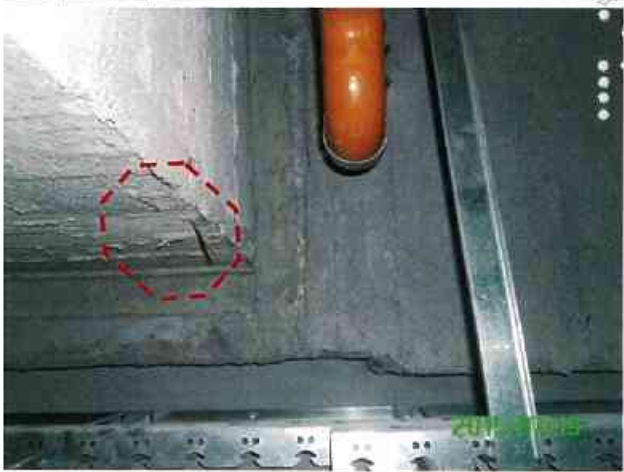
| 編號<br>3 | 說明<br>A6 區 F 棟 21 樓 F01-陽台現況，目視無損壞。 | 編號<br>4 | 說明<br>A6 區 F 棟 21 樓 F01-廚房平頂現況，鐵件外露未處理。 |

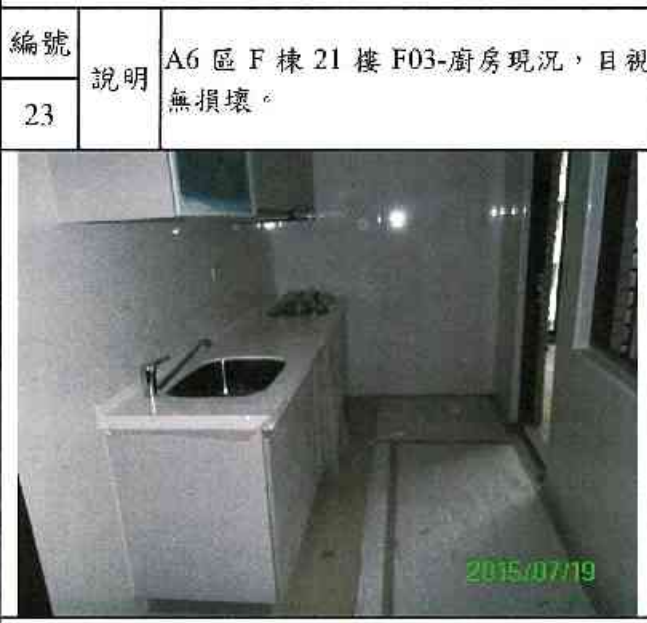
| 編號<br>25 | 說明<br>A6區F棟21樓F03-走道浴廁平頂及柱現況，目視無損壞 | 編號<br>26 | 說明<br>A6區F棟21樓F03-主臥室現況，目視無損壞。 |

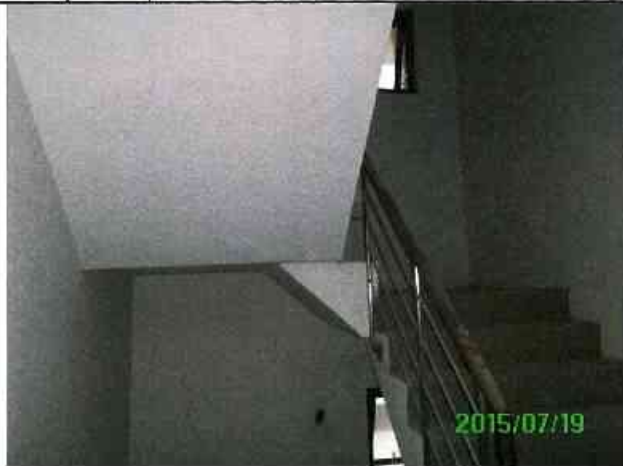
| 編號<br>59 | 說明<br>A6 區 F 棟 21 樓--公共空間，樓梯現況，目視無損壞。 | 編號<br>60 | 說明<br>A6 區 F 棟 21 樓--公共空間，樓梯欄杆固定處粉刷裂縫，寬約 0.1mm，長約 0.2 m。 |

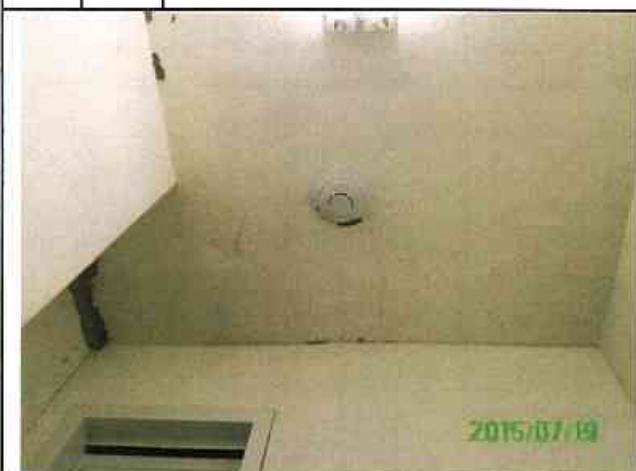
| 編號 | 說明 | A6區F棟21樓--公共空間，排煙室現況，目視無損壞。 | 編號 | 說明 | A6區F棟21樓--公共空間，梯廳平頂現況，目視無損壞。 |

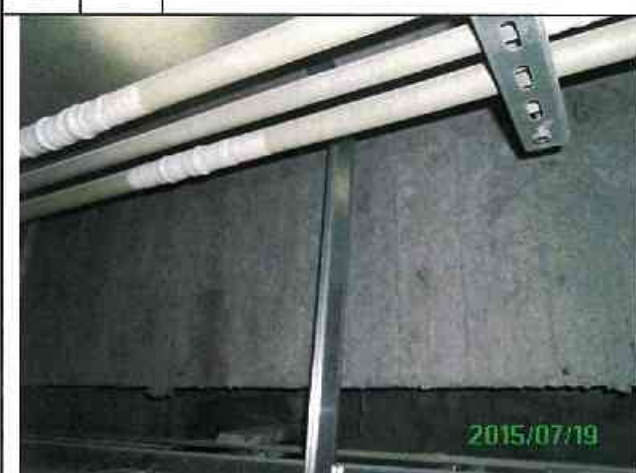
| 63 | | | 64 | | |

| 編號 | 說明 | A6區F棟21樓--公共空間，梯廳平頂現況，目視無損壞。 | 編號 | 說明 | A6區F棟21樓--公共空間，梯廳平頂現況，目視無損壞。 |

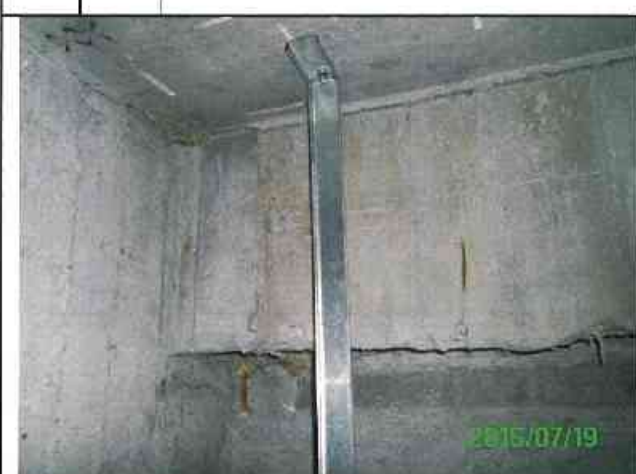
| 65 | | | 66 | | |

| 編號 | 說明 | A6區F棟21樓--公共空間，電梯間平頂現況，目視無損壞。 | 編號 | 說明 | A6區F棟21樓--公共空間，電梯間平頂現況，目視無損壞。 |

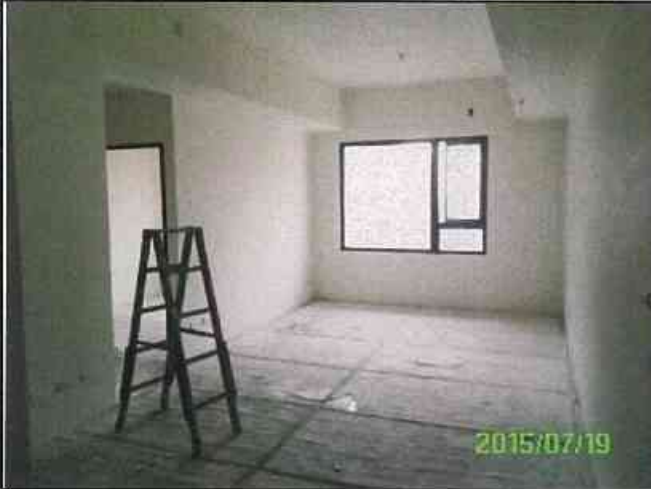
| 編號<br>1 | 說明<br>A6 區 F 棟 20 樓 F01-客廳現況，目視無損壞。 | 編號<br>2 | 說明<br>A6 區 F 棟 20 樓 F01-陽台平頂現況，目視無損壞。 |

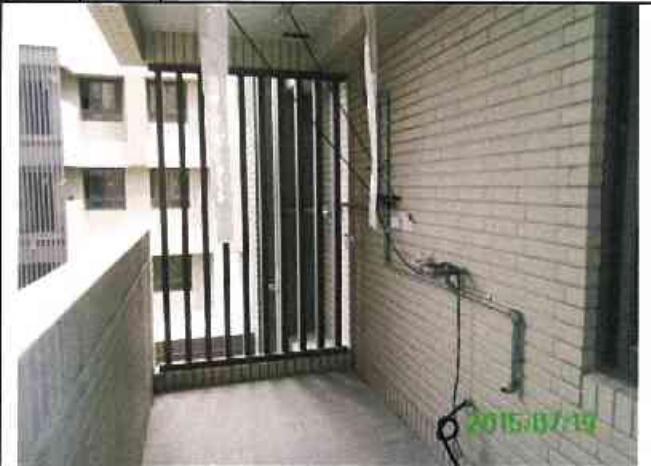
| 編號<br>3 | 說明<br>A6 區 F 棟 20 樓 F01-陽台現況，目視無損壞。 | 編號<br>4 | 說明<br>A6 區 F 棟 20 樓 F01-廚房平頂現況，目視無損壞。 |

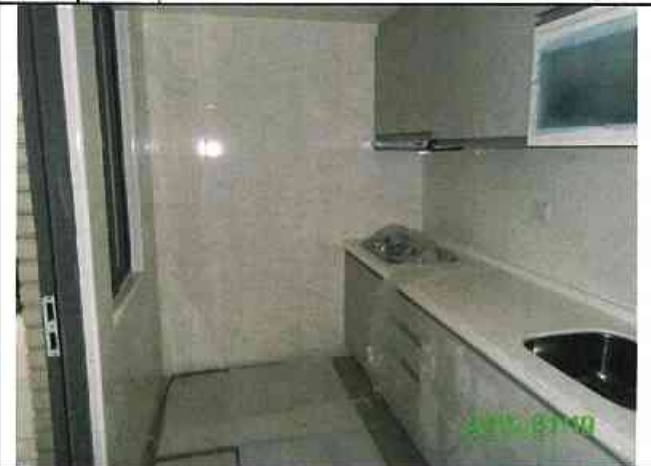
| 編號<br>5 | 說明<br>A6 區 F 棟 20 樓 F01-廚房現況，目視無損壞。 | 編號<br>6 | 說明<br>A6 區 F 棟 20 樓 F01-走道平頂現況，目視無損壞。 |

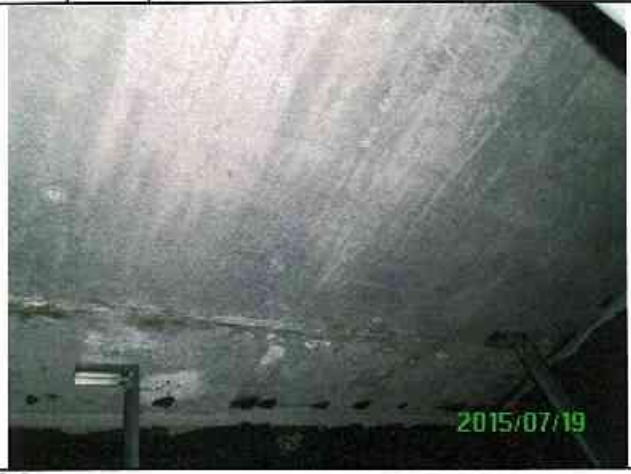
| 編號<br>7 | 說明<br>A6 區 F 棟 20 樓 F01-走道浴廁平頂現況，目視無損壞 | 編號<br>8 | 說明<br>A6 區 F 棟 20 樓 F01-主臥浴廁平頂現況，目視無損壞 |

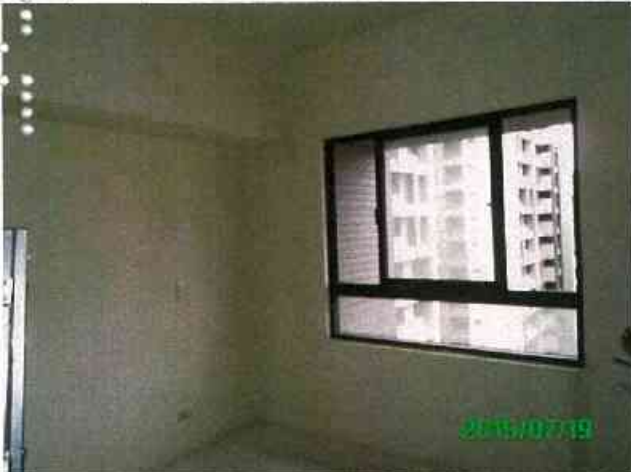
| 編號<br>9 | 說明<br>A6 區 F 棟 20 樓 F01-主臥室現況，目視無損壞。 | 編號<br>10 | 說明<br>A6 區 F 棟 20 樓 F01-臥室現況，目視無損壞。 |

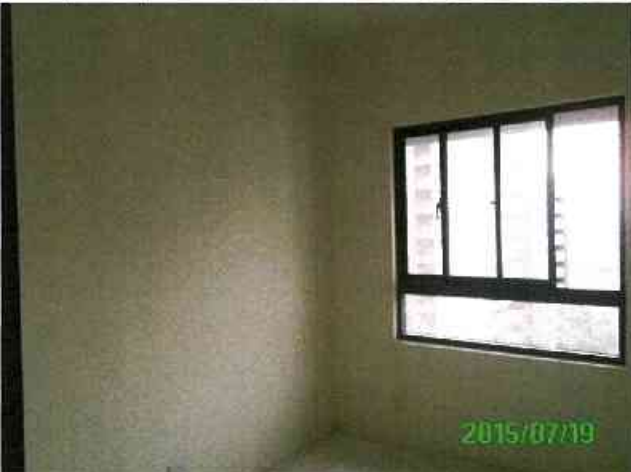
| 編號<br>11 | 說明<br>A6 區 F 棟 20 樓 F01-臥室現況，目視無損壞。 | 編號<br>12 | 說明<br>A6 區 F 棟 20 樓 F02-陽台平頂現況，目視無損壞。 |

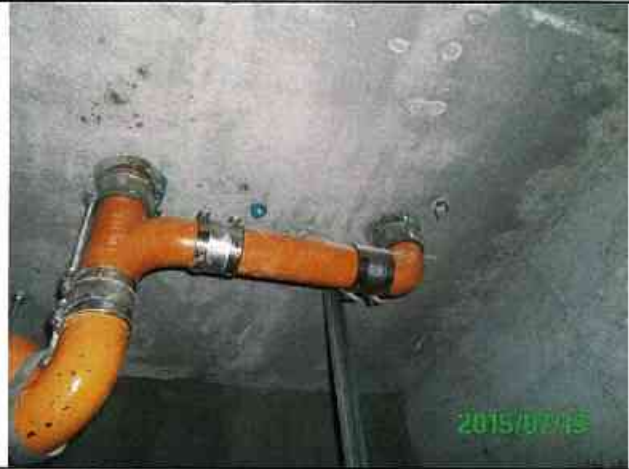
| 編號<br>13 | 說明<br>A6區F棟20樓F02-廚房平頂現況，目視無損壞。 | 編號<br>14 | 說明<br>A6區F棟20樓F02-陽台現況，目視無損壞。 |

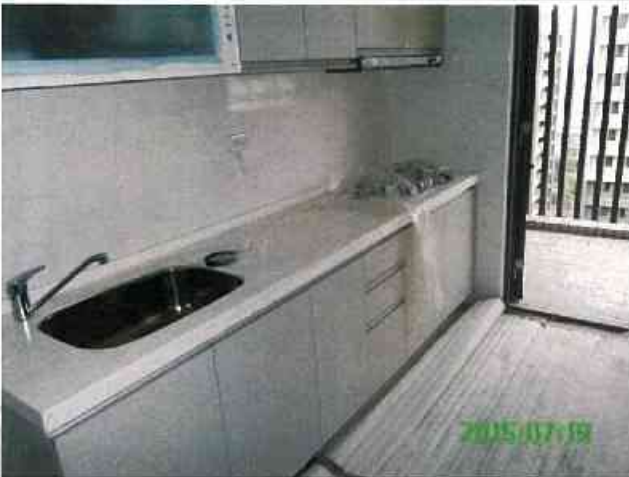
| 編號<br>15 | 說明<br>A6區F棟20樓F02-廚房現況，目視無損壞。 | 編號<br>16 | 說明<br>A6區F棟20樓F02-臥室現況，目視無損壞。 |

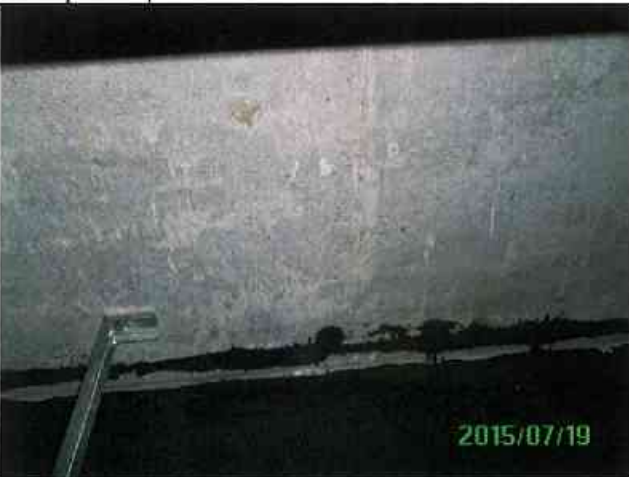
| 編號<br>17 | 說明<br>A6區F棟20樓F02-浴廁平頂現況，目視無損壞。 | 編號<br>18 | 說明<br>A6區F棟20樓F02-客廳現況，目視無損壞。 |

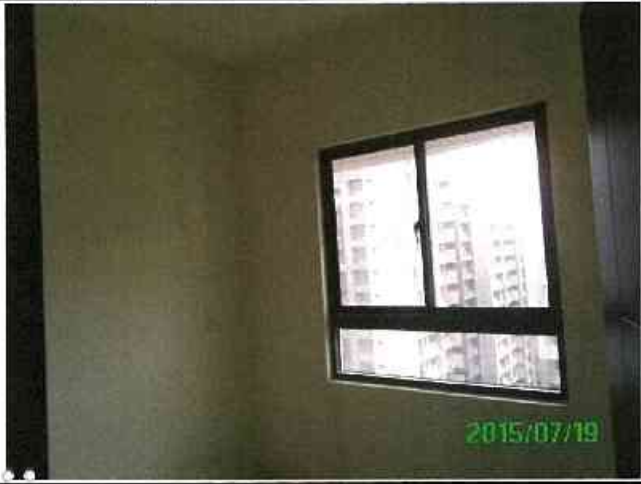
| 編號<br>19 | 說明<br>A6區F棟20樓F02-臥室現況，目視無損壞。 | 編號<br>20 | 說明<br>A6區F棟20樓F03-客廳現況，目視無損壞。 |

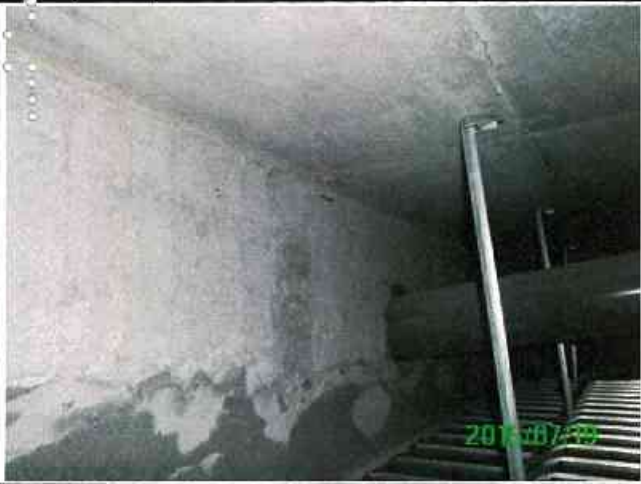
| 編號<br>21 | 說明<br>A6區F棟20樓F03-陽台平頂現況，目視無損壞。 | 編號<br>22 | 說明<br>A6區F棟20樓F03-陽台現況，目視無損壞。 |

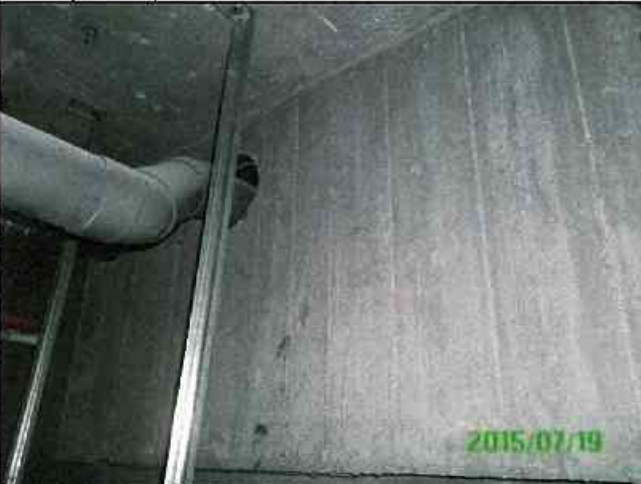
| 編號<br>23 | 說明<br>A6區F棟20樓F03-廚房平頂現況，目視無損壞。 | 編號<br>24 | 說明<br>A6區F棟20樓F03-廚房現況，目視無損壞。 |

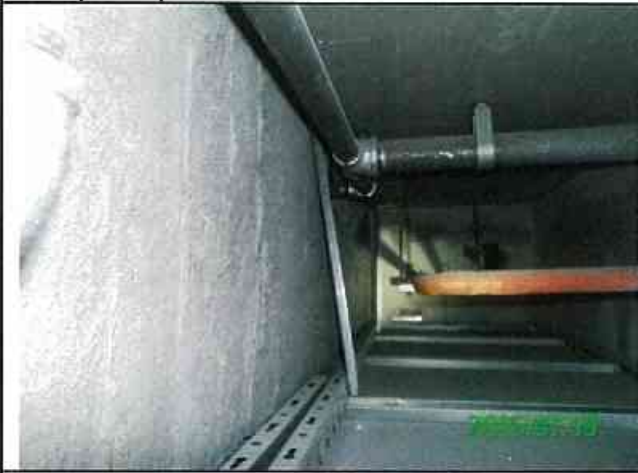
| 編號<br>25 | 說明<br>A6區F棟20樓F03-走道平頂現況，目視無損壞 | 編號<br>26 | 說明<br>A6區F棟20樓F03-走道浴廁平頂現況，目視無損壞 |

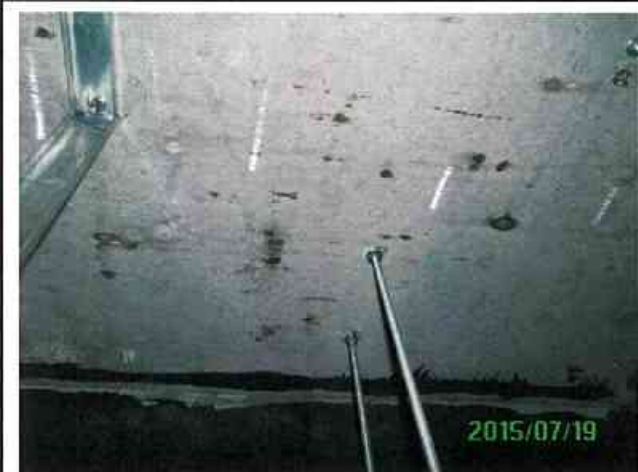
| 編號<br>27 | 說明<br>A6區F棟20樓F03-主臥浴廁平頂現況，目視無損壞 | 編號<br>28 | 說明<br>A6區F棟20樓F03-主臥室現況，目視無損壞。 |

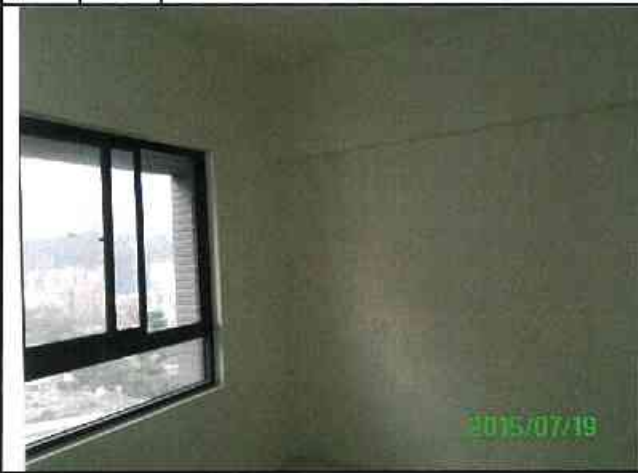
| 編號<br>29 | 說明<br>A6區F棟20樓F03-臥室現況，目視無損壞。 | 編號<br>30 | 說明<br>A6區F棟20樓F03-臥室現況，目視無損壞。 |

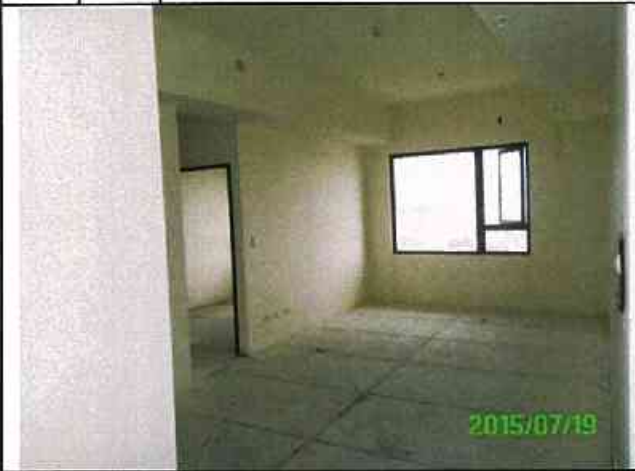
| 編號<br>31 | 說明<br>A6區F棟20樓F05-客廳現況，目視無損壞。 | 編號<br>32 | 說明<br>A6區F棟20樓F05-陽台平頂現況，目視無損壞。 |

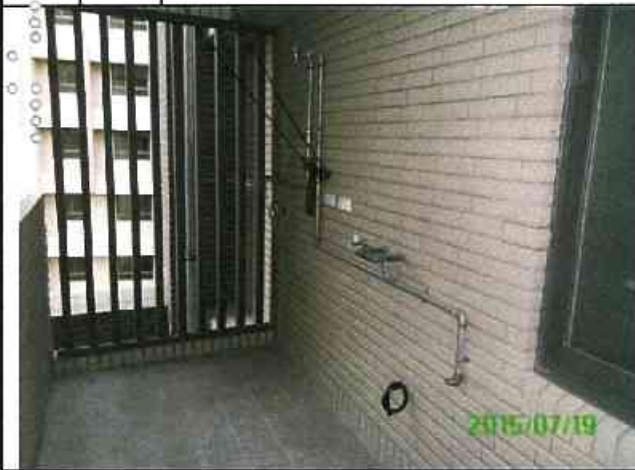
| 編號<br>33 | 說明<br>A6區F棟20樓F05-陽台現況，目視無損壞。 | 編號<br>34 | 說明<br>A6區F棟20樓F05-廚房平頂現況，目視無損壞。 |

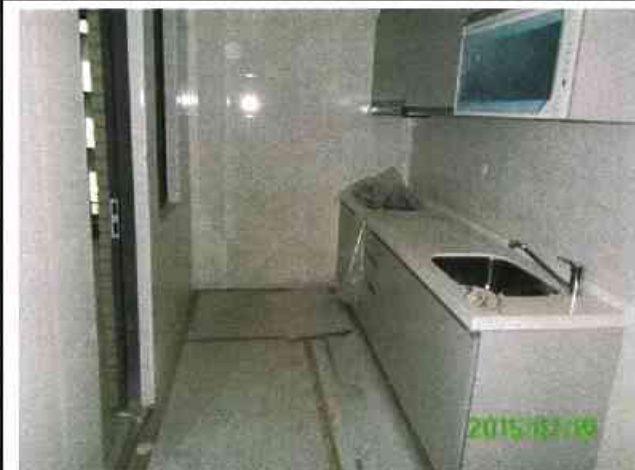
| 編號<br>37 | 說明<br>A6區F棟20樓F05-走道浴廁平頂現況，目視無損壞。 | 編號<br>38 | 說明<br>A6區F棟20樓F05-主臥室現況，目視無損壞。 |

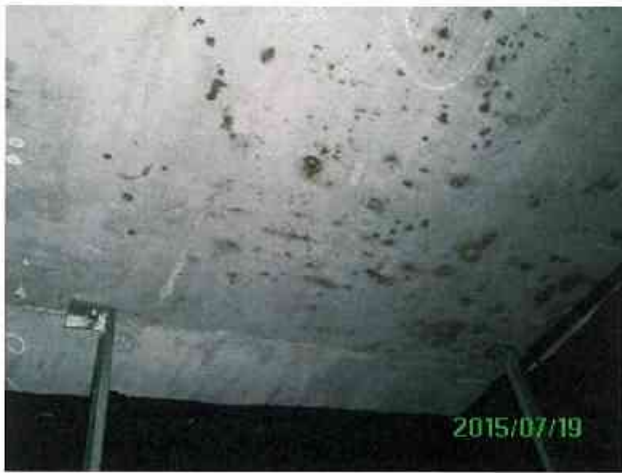
| 編號<br>39 | 說明<br>A6區F棟20樓F05-主臥浴廁平頂現況，目視無損壞。 | 編號<br>40 | 說明<br>A6區F棟20樓F05-臥室現況，目視無損壞。 |
