板橋區浮洲合宜住宅結構安全鑑定案

A6 東區鑑定報告書

## 附件二十九：A6 東區 F 棟裂損現況調查報告

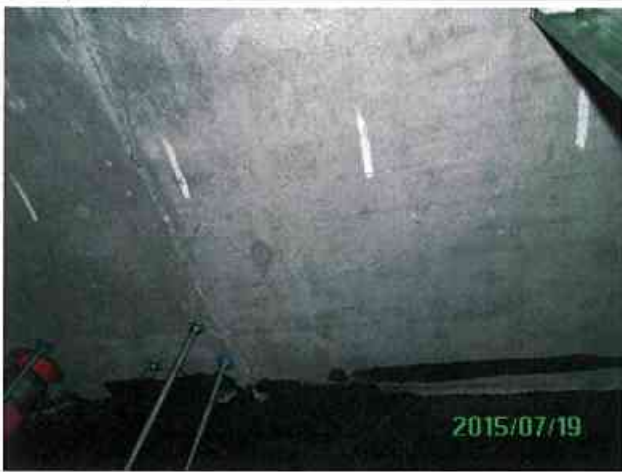
| 編號<br>41 | 說明<br>A6區F棟20樓F05-臥室現況，目視無損壞。 | 編號<br>42 | 說明<br>A6區F棟20樓F06-陽台平頂現況，目視無損壞。 |

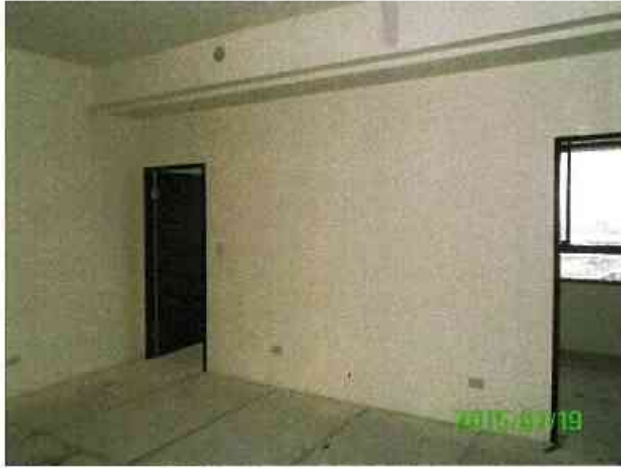
| 編號<br>49 | 說明<br>A6區F棟20樓F06-臥室現況，目視無損壞。 | 編號<br>50 | 說明<br>A6區F棟20樓F07-陽台平頂現況，目視無損壞。 |

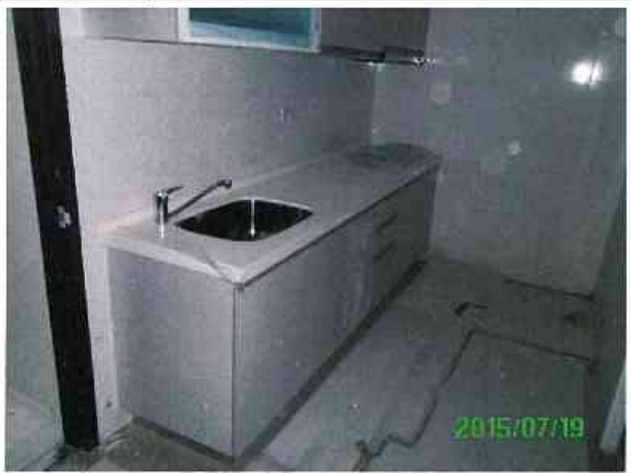
| 編號<br>55 | 說明<br>A6 區 F 棟 20 樓 F07-走道浴廁平頂現況，目視無損壞 | 編號<br>56 | 說明<br>A6 區 F 棟 20 樓 F07-主臥室現況，目視無損壞。 |

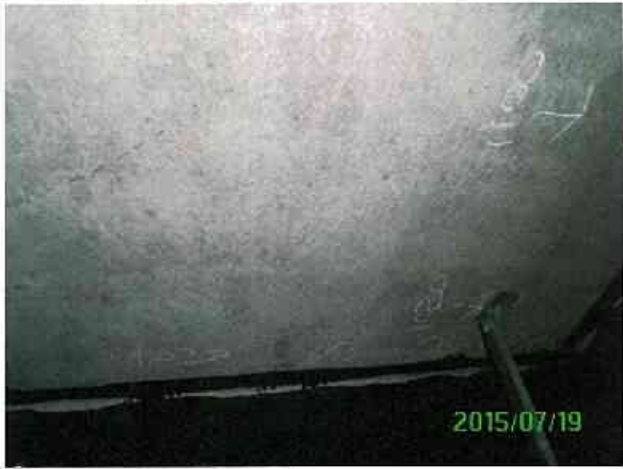
| 編號<br>57 | 說明<br>A6 區 F 棟 20 樓 F07-主臥浴廁平頂現況，目視無損壞 | 編號<br>58 | 說明<br>A6 區 F 棟 20 樓 F07-臥室現況，目視無損壞。 |

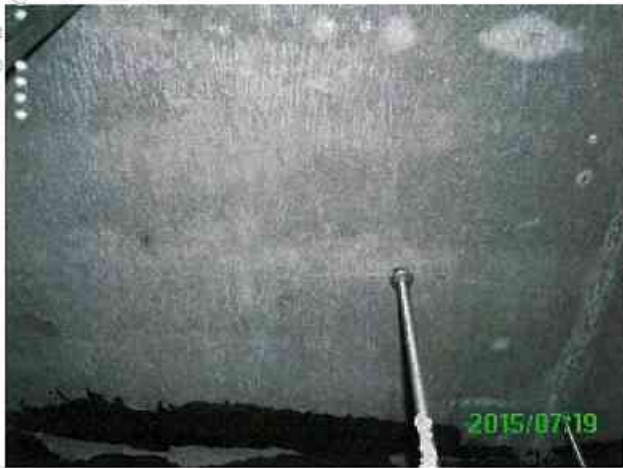
| 編號<br>59 | 說明<br>A6 區 F 棟 20 樓 F07-走道浴廁現況，目視無損壞 | 編號<br>60 | 說明<br>A6 區 F 棟 20 樓-公共空間，樓梯現況，目視無損壞。 |

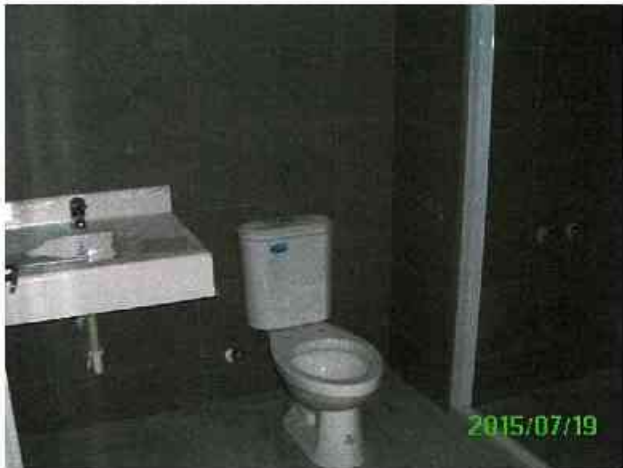
| 編號 | 說明 | A6區F棟20樓--公共空間，排煙室現況，目視無損壞。 | 編號 | 說明 | A6區F棟20樓--公共空間，梯廳平頂現況，目視無損壞。 |

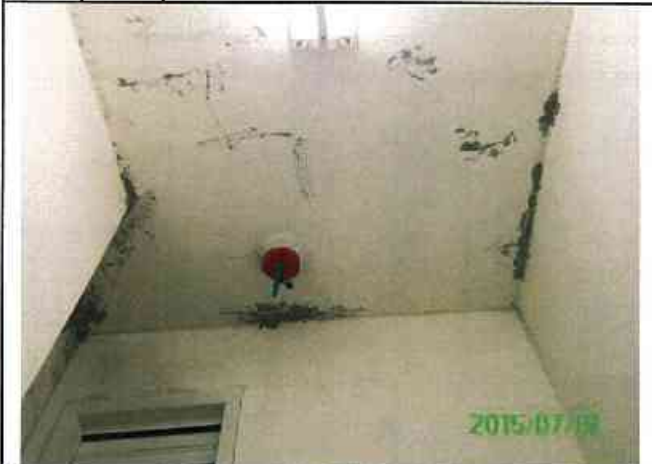
| 編號 | 說明 | A6區F棟20樓--公共空間，梯廳平頂現況，目視無損壞。 | 編號 | 說明 | A6區F棟20樓--公共空間，梯廳平頂現況，目視無損壞。 |

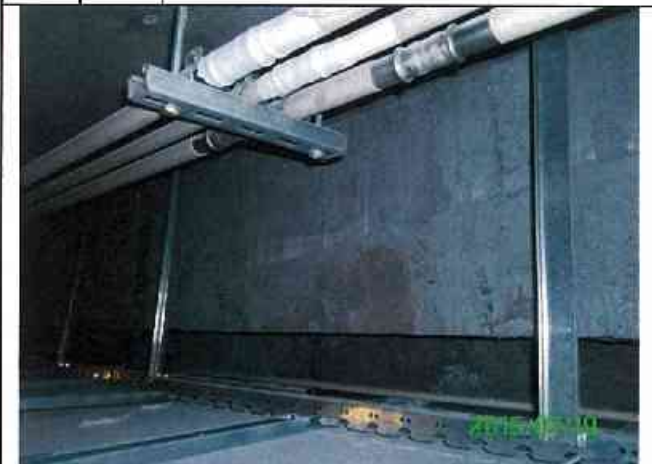
| 編號 | 說明 | A6區F棟20樓--公共空間，電梯間平頂現況，目視無損壞。 | 編號 | 說明 | A6區F棟20樓--公共空間，電梯間平頂現況，鐵件外露未處理。 |

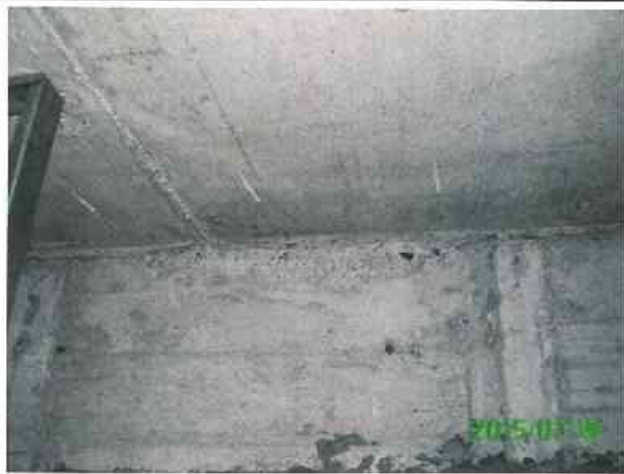
| 編號<br>3 | 說明<br>A6區F棟19樓F01-廚房平頂現況，目視無損壞。 | 編號<br>4 | 說明<br>A6區F棟19樓F01-廚房現況，目視無損壞。 |

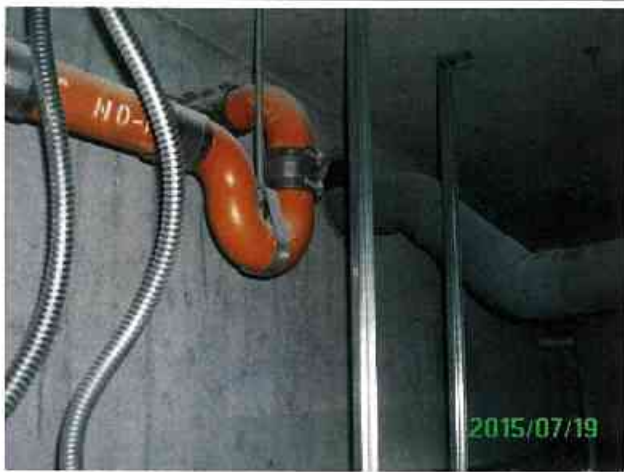
| 編號<br>5 | 說明<br>A6區F棟19樓F01-臥室現況，目視無損壞。 | 編號<br>6 | 說明<br>A6區F棟19樓F01-走道平頂現況，目視無損壞。 |

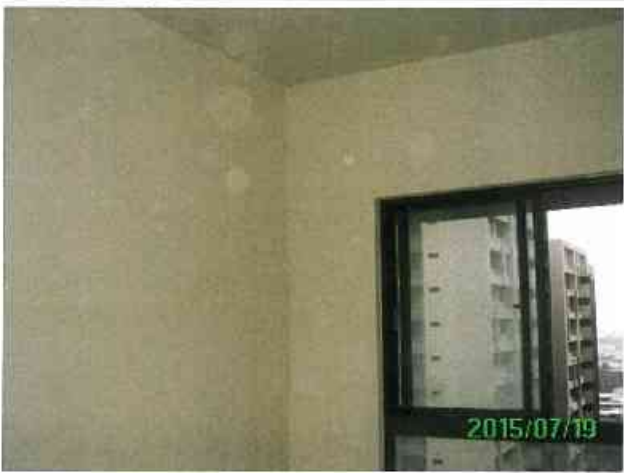
| 編號<br>7 | 說明<br>A6 區 F 棟 19 樓 F01-走道浴廁平頂現況，目視無損壞。 | 編號<br>8 | 說明<br>A6 區 F 棟 19 樓 F01-主臥浴廁平頂現況，目視無損壞。 |

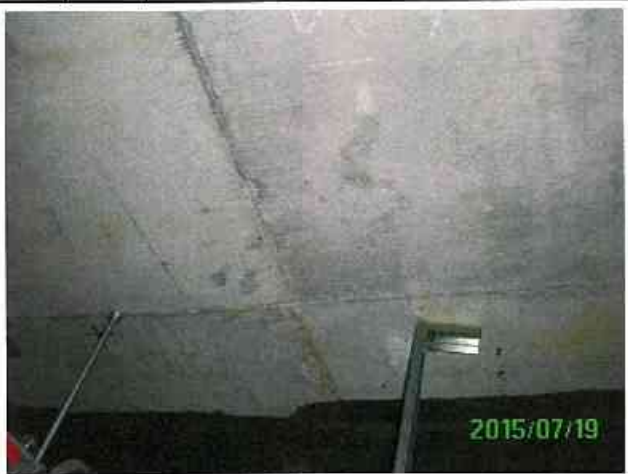
| 編號<br>9 | 說明<br>A6 區 F 棟 19 樓 F01-主臥室現況，目視無損壞。 | 編號<br>10 | 說明<br>A6 區 F 棟 19 樓 F01-臥室現況，目視無損壞。 |

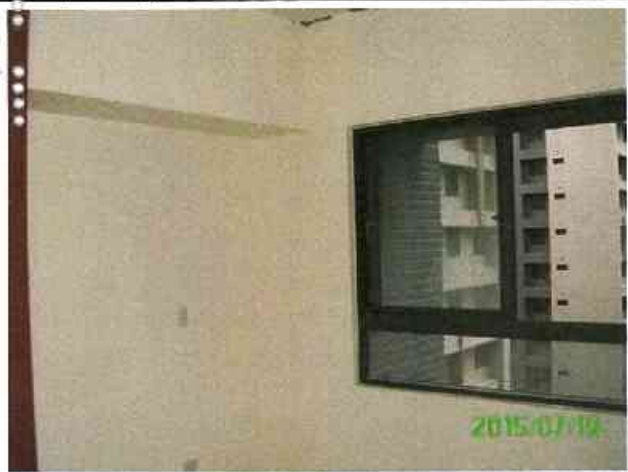
| 編號<br>11 | 說明<br>A6 區 F 棟 19 樓 F02-客廳現況，目視無損壞。 | 編號<br>12 | 說明<br>A6 區 F 棟 19 樓 F02-陽台平頂現況，目視無損壞。 |

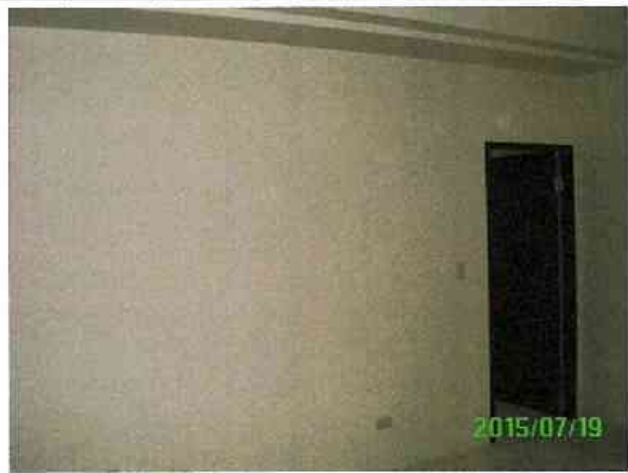
| 編號<br>13 | 說明<br>A6 區 F 棟 19 樓 F02-陽台現況，目視無損壞。 | 編號<br>14 | 說明<br>A6 區 F 棟 19 樓 F02-廚房平頂現況，輕隔間牆破損未處理。 |

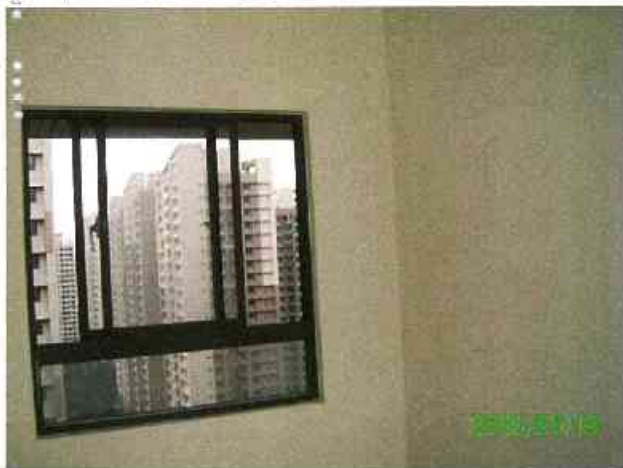
| 編號<br>23 | 說明<br>A6區F棟19樓F03-陽台平頂現況，目視無損壞，雜木未清除。 | 編號<br>24 | 說明<br>A6區F棟19樓F03-陽台現況，目視無損壞。 |

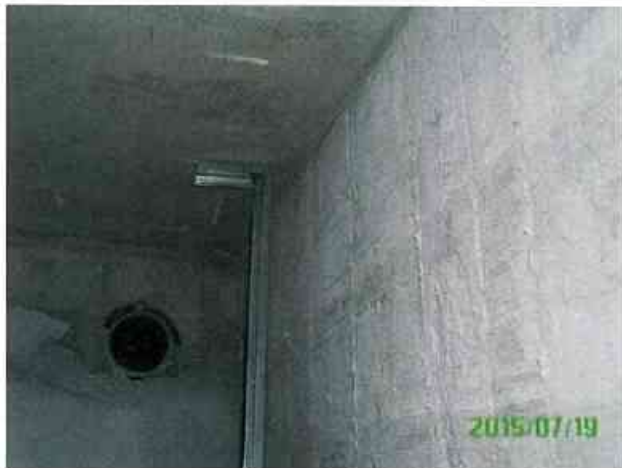
| 編號<br>27 | 說明<br>A6 區 F 棟 19 樓 F03-主臥浴廁平頂現況，目視無損壞。 | 編號<br>28 | 說明<br>A6 區 F 棟 19 樓 F03-臥室現況，目視無損壞。 |

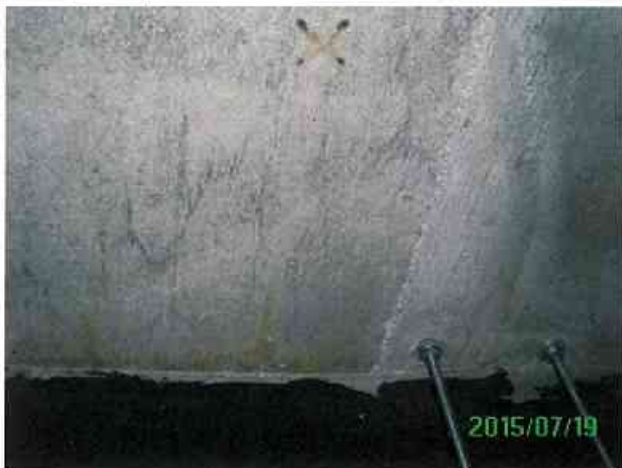
| 編號<br>29 | 說明<br>A6 區 F 棟 19 樓 F03-走道浴廁現況，目視無損壞。 | 編號<br>30 | 說明<br>A6 區 F 棟 19 樓 F05-客廳現況，目視無損壞。 |

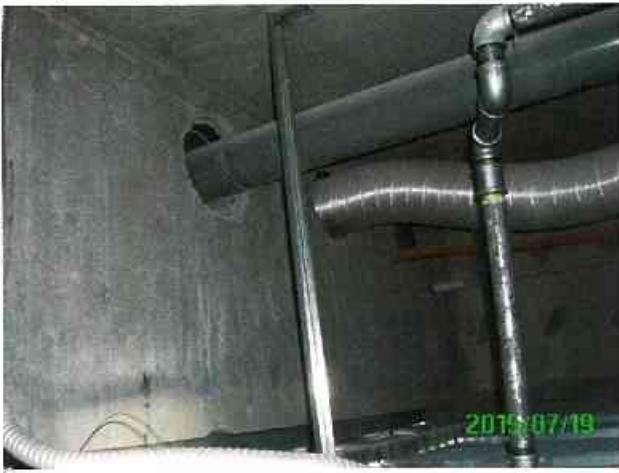
| 編號<br>33 | 說明<br>A6 區 F 棟 19 樓 F05-臥室現況，目視無損壞。 | 編號<br>34 | 說明<br>A6 區 F 棟 19 樓 F05-主臥室現況，目視無損壞。 |

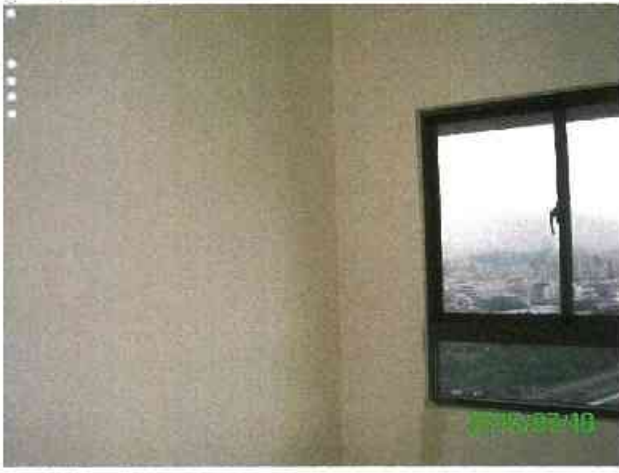
| 編號<br>35 | 說明<br>A6 區 F 棟 19 樓 F05-陽台平頂現況，目視無損壞。 | 編號<br>36 | 說明<br>A6 區 F 棟 19 樓 F05-陽台現況，目視無損壞。 |

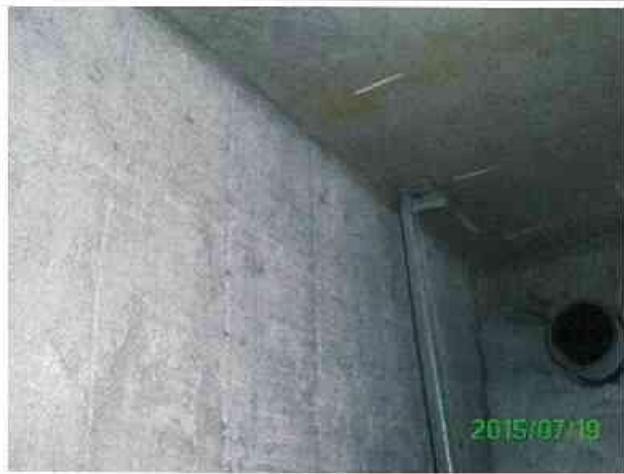
| 編號<br>39 | 說明<br>A6 區 F 棟 19 樓 F05-主臥浴廁平頂現況，目視無損壞。 | 編號<br>40 | 說明<br>A6 區 F 棟 19 樓 F05-臥室現況，目視無損壞。 |

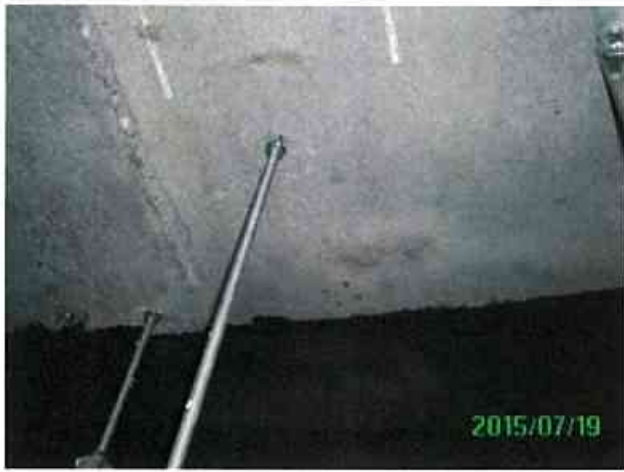
| 編號<br>41 | 說明<br>A6 區 F 棟 19 樓 F06-客廳現況，目視無損壞。 | 編號<br>42 | 說明<br>A6 區 F 棟 19 樓 F06-臥室現況，目視無損壞。 |

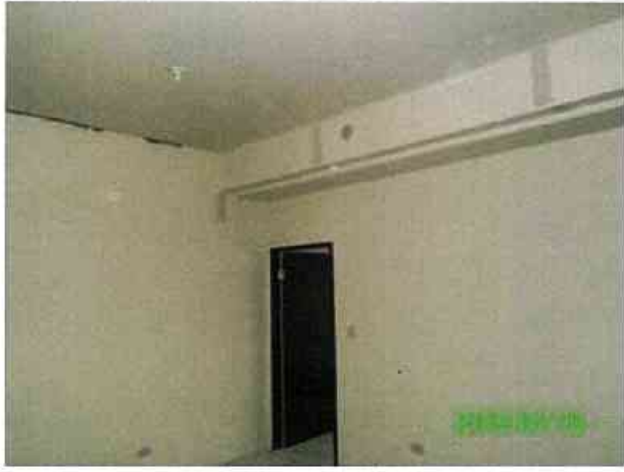
| 編號<br>43 | 說明<br>A6 區 F 棟 19 樓 F06-臥室現況，目視無損壞。 | 編號<br>44 | 說明<br>A6 區 F 棟 19 樓 F06-廚房平頂現況，目視無損壞。 |

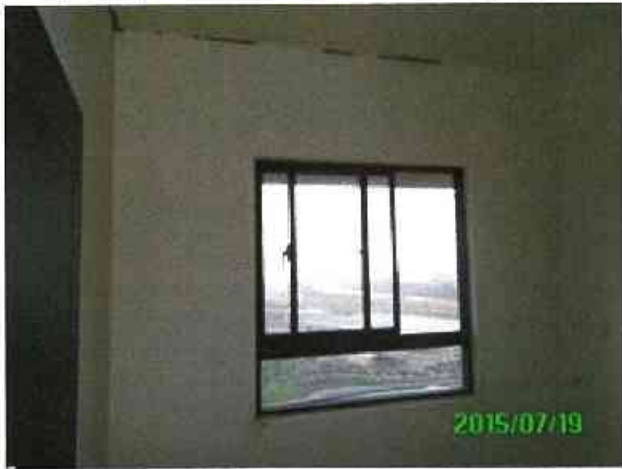
| 編號<br>45 | 說明<br>A6 區 F 棟 19 樓 F06-陽台平頂現況，目視無損壞。 | 編號<br>46 | 說明<br>A6 區 F 棟 19 樓 F06-陽台現況，目視無損壞。 |

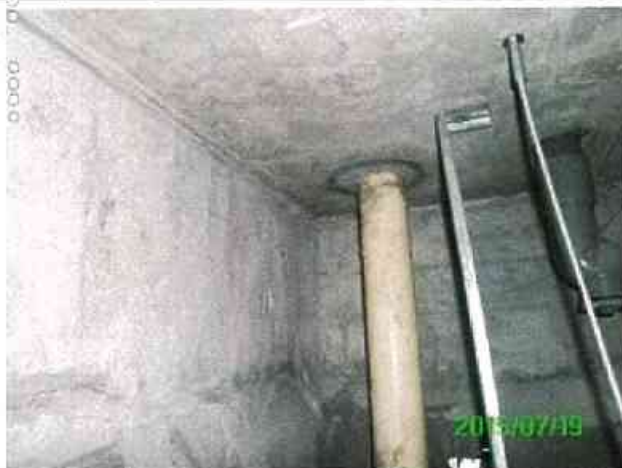
| 編號<br>47 | 說明<br>A6 區 F 棟 19 樓 F06-廚房現況，目視無損壞。 | 編號<br>48 | 說明<br>A6 區 F 棟 19 樓 F06-浴廁平頂現況，目視無損壞。 |

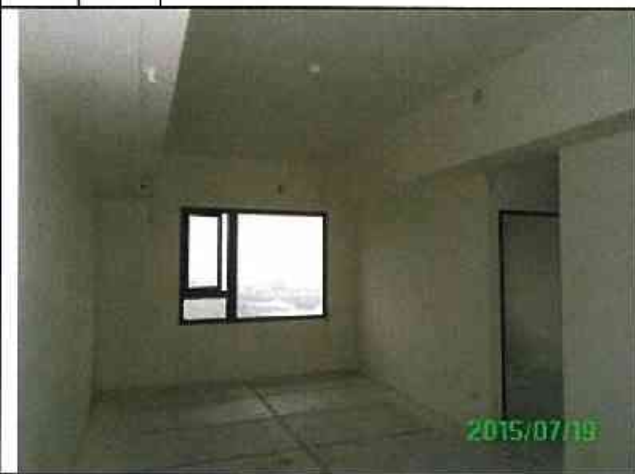
| 編號<br>49 | 說明<br>A6 區 F 棟 19 樓 F07-客廳現況，目視無損壞。 | 編號<br>50 | 說明<br>A6 區 F 棟 19 樓 F07-廚房平頂現況，目視無損壞。 |

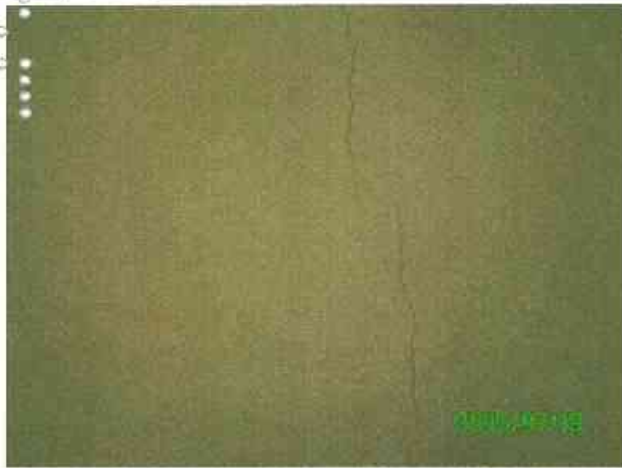
| 照片<br>編號 | 位 置 | | | | | | | 裂 縫 | | | 其他裂損 | 備 註 |
|---|---|---|---|---|---|---|---|---|---|---|---|---|
| 9 | <input type="checkbox"/> | <input type="checkbox"/> | <input type="checkbox"/> | <input checked="" type="checkbox"/> | <input type="checkbox"/> | <input type="checkbox"/> | ↓ | 2.2 | 0.1 | 1 | | F01-主臥室牆<br>壁粉刷裂縫 |

| 編號<br>9 | 說明<br>A6區F棟18樓F01-主臥室牆粉刷細微裂縫，寬約0.1mm，長約2.2m。 | 編號<br>10 | 說明<br>A6區F棟18樓F01-臥室現況，目視無損壞。 |

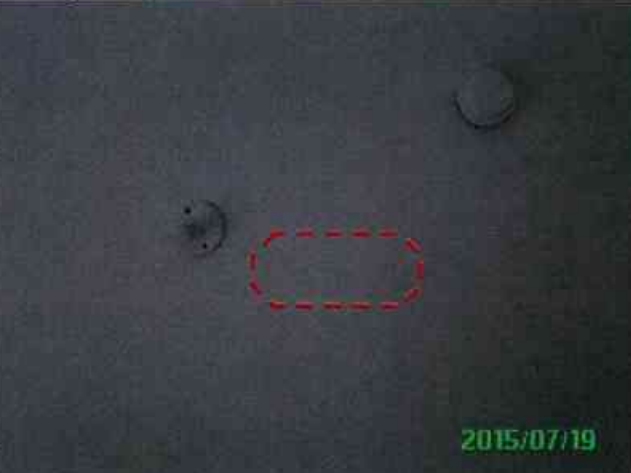
| 照片<br>編號 | 位 置 | | | | | | | 裂 縫 | | | 其他裂損 | 備 註 |
|---|---|---|---|---|---|---|---|---|---|---|---|---|
| 17 | <input type="checkbox"/> | <input type="checkbox"/> | <input type="checkbox"/> | <input type="checkbox"/> | <input checked="" type="checkbox"/> | <input type="checkbox"/> | — | 0.3 | 0.15 | 1 | | F02-臥室平頂<br>粉刷裂縫 |

| 編號<br>17 | 說明<br>A6 區 F 棟 18 樓 F02-臥室平頂現況，粉刷裂縫寬 0.15mm 長 0.3m。 | 編號<br>18 | 說明<br>A6 區 F 棟 18 樓 F03-客廳現況，目視無損壞。 |

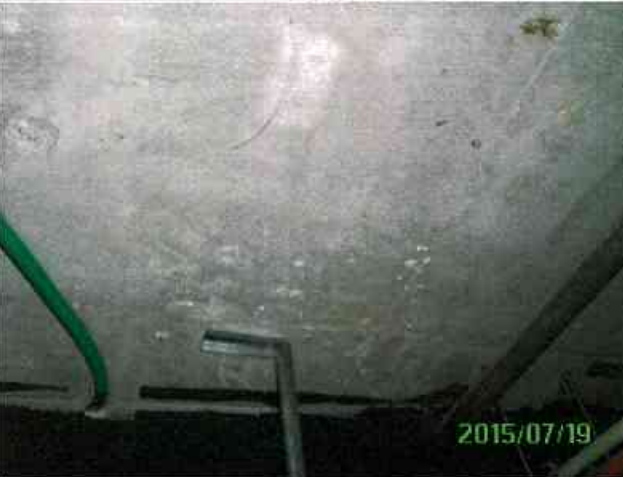
| 編號<br>25 | 說明<br>A6區F棟18樓F03-主臥室現況，目視無損壞。 | 編號<br>26 | 說明<br>A6區F棟18樓F03-臥室現況，目視無損壞。 |

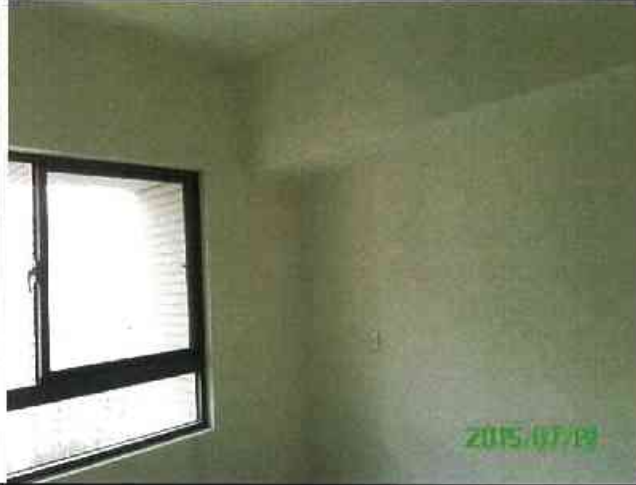
| 編號<br>27 | 說明<br>A6區F棟18樓F03-臥室現況，目視無損壞。 | 編號<br>28 | 說明<br>A6區F棟18樓F05-客廳現況，目視無損壞。 |

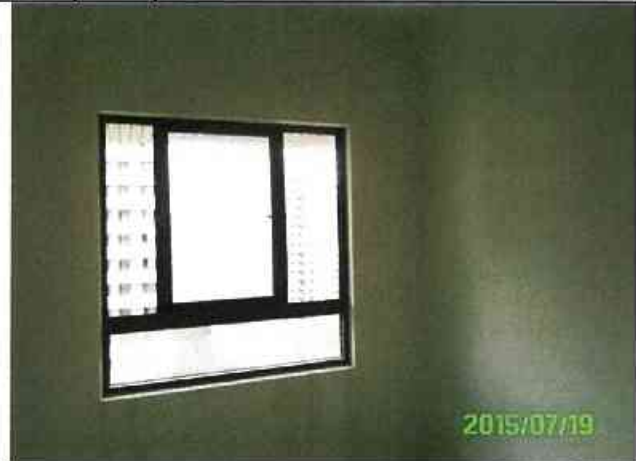
| 編號<br>29 | 說明<br>A6區F棟18樓F05-廚房現況，目視無損壞。 | 編號<br>30 | 說明<br>A6區F棟18樓F05-陽台平頂現況，目視無損壞。 |

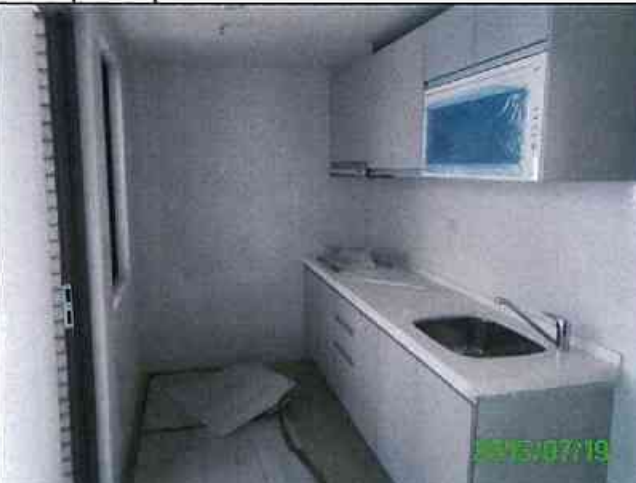
| 編號<br>31 | 說明<br>A6區F棟18樓F05-陽台現況，目視無損壞。 | 編號<br>32 | 說明<br>A6區F棟18樓F05-廚房平頂現況，目視無損壞。 |

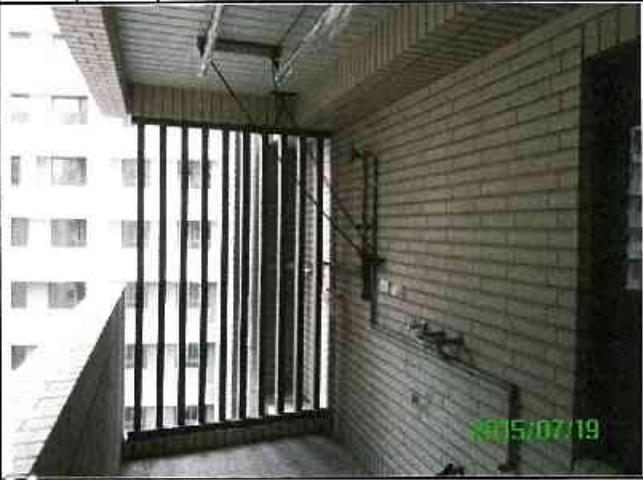
| 編號<br>33 | 說明<br>A6區F棟18樓F05-走道平頂現況，目視無損壞。 | 編號<br>34 | 說明<br>A6區F棟18樓F05-走道浴廁門框縫隙尚未處理。 |

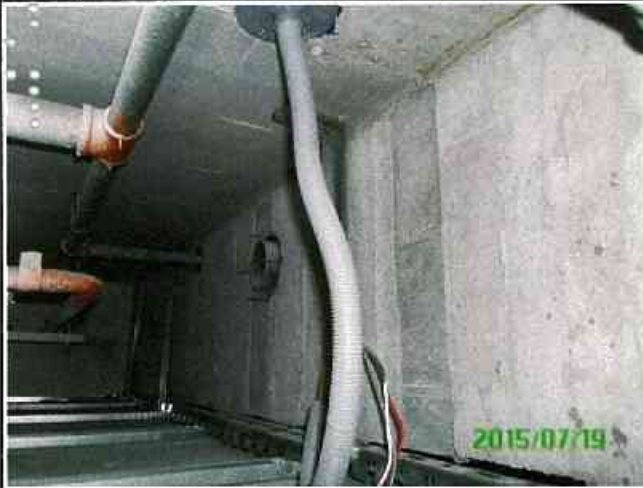
| 編號<br>35 | 說明<br>A6區F棟18樓F05-走道浴廁平頂現況，目視無損壞。 | 編號<br>36 | 說明<br>A6區F棟18樓F05-主臥浴廁平頂現況，目視無損壞。 |

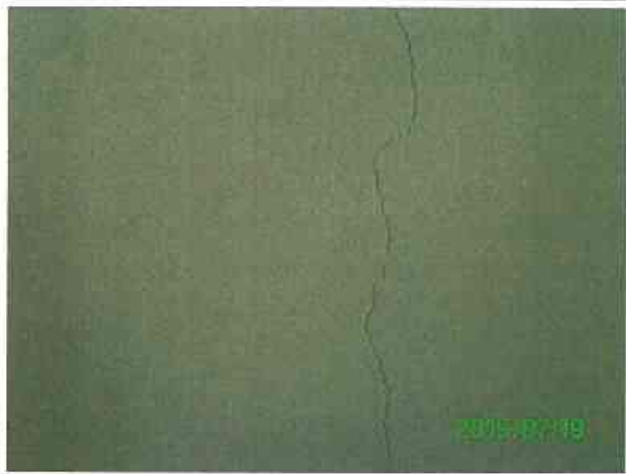
| 編號<br>39 | 說明<br>A6區F棟18樓F05-臥室現況，目視<br>無損壞。 | 編號<br>40 | 說明<br>A6區F棟18樓F06-浴廁平頂現況，<br>目視無損壞。 |

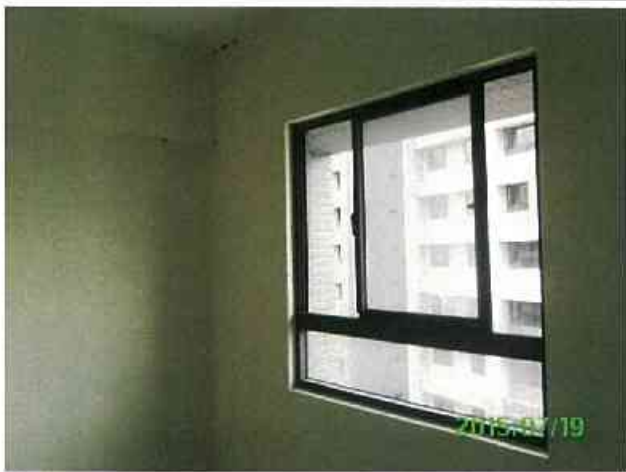
| 編號<br>41 | 說明<br>A6區F棟18樓F06-廚房平頂現況，<br>目視無損壞。 | 編號<br>42 | 說明<br>A6區F棟18樓F06-陽台平頂現況，<br>目視無損壞。 |

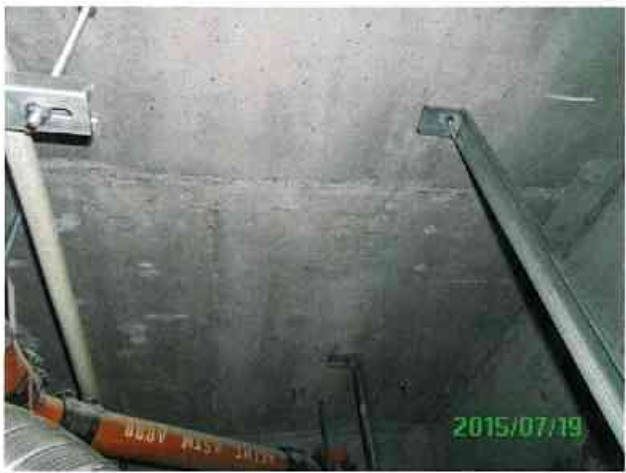
| 編號<br>43 | 說明<br>A6 區 F 棟 18 樓 F06-陽台現況，目視<br>無損壞。 | 編號<br>44 | 說明<br>A6 區 F 棟 18 樓 F06-廚房現況，目視<br>無損壞。 |

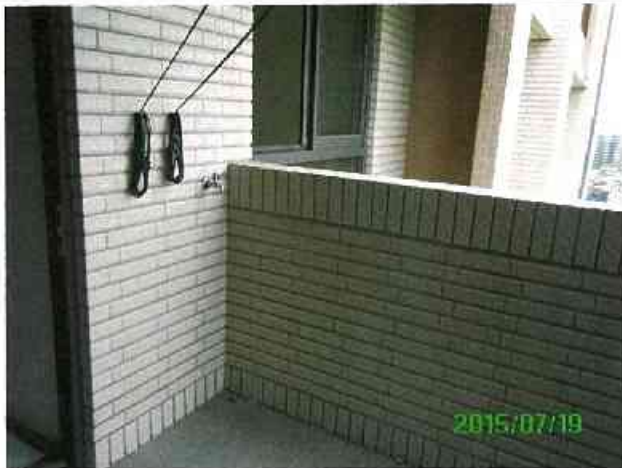
| 編號<br>45 | 說明<br>A6 區 F 棟 18 樓 F06-客廳現況，目視<br>無損壞。 | 編號<br>46 | 說明<br>A6 區 F 棟 18 樓 F06-臥室現況，目視<br>無損壞。 |

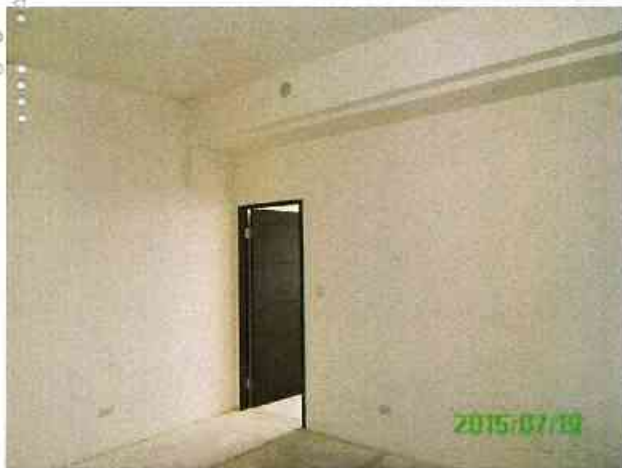
| 編號<br>47 | 說明<br>A6 區 F 棟 18 樓 F06-臥室現況，目視<br>無損壞。 | 編號<br>48 | 說明<br>A6 區 F 棟 18 樓 F06-浴廁現況，目視<br>無損壞。 |

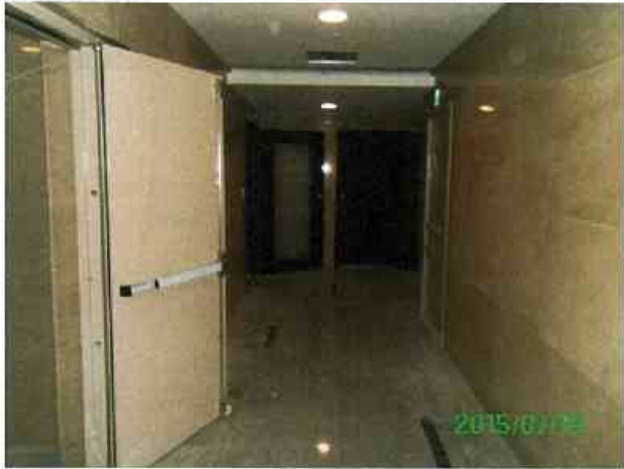
| 編號<br>63 | 說明<br>A6區F棟18樓--公共空間，梯廳平頂現況，目視無損壞。 | 編號<br>64 | 說明<br>A6區F棟18樓--公共空間，電梯間平頂現況，目視無損壞。 |

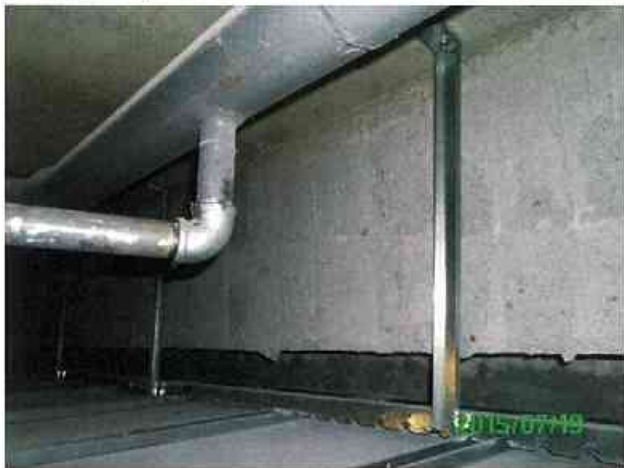
| 編號<br>65 | 說明<br>A6區F棟18樓--公共空間，電梯間平頂現況，目視無損壞。 | 編號 | 說明 |

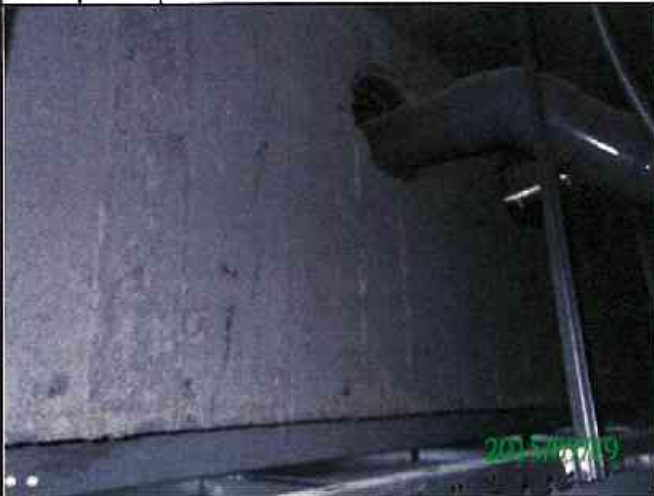
| 編號<br>1 | 說明<br>A6 區 F 棟 17 樓 F01-廚房平頂現況，目視無損壞。 | 編號<br>2 | 說明<br>A6 區 F 棟 17 樓 F01-陽台平頂現況，目視無損壞。 |

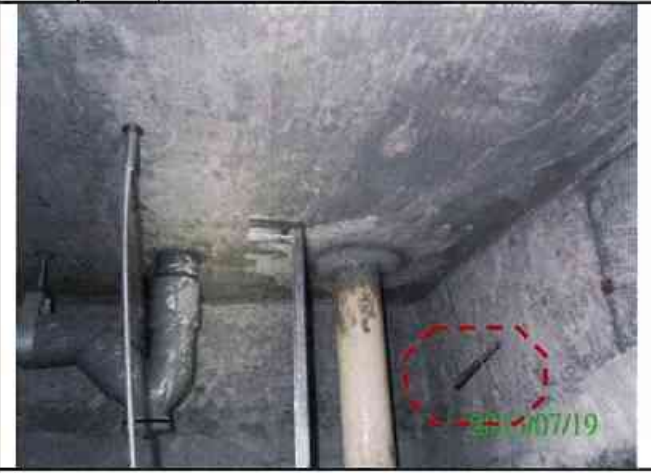
| 編號<br>11 | 說明 | A6 區 F 棟 17 樓 F02-陽台平頂現況，螺桿外露未處理。 | 編號<br>12 | 說明 | A6 區 F 棟 17 樓 F02-陽台現況，目視無損壞。 |

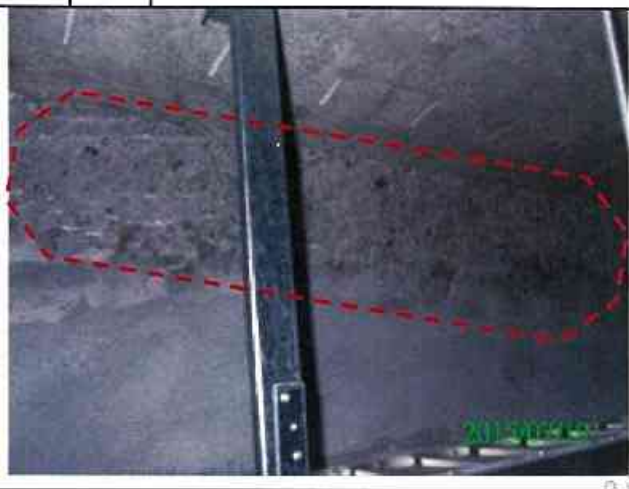
| 編號<br>19 | 說明<br>A6 區 F 棟 17 樓 F03-廚房平頂現況，目視無損壞。 | 編號<br>20 | 說明<br>A6 區 F 棟 17 樓 F03-陽台倒垂牆打石未修復。 |

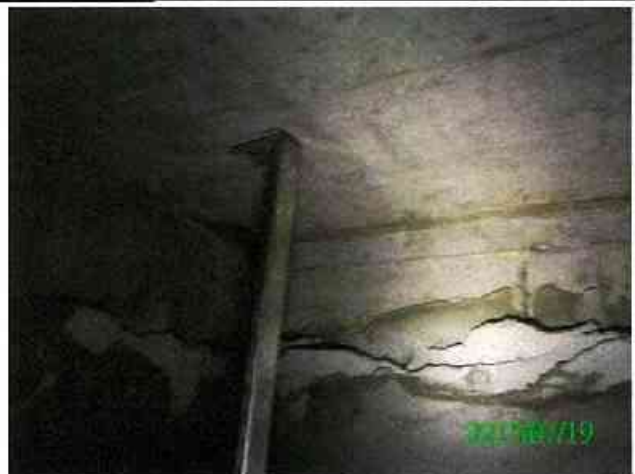
| 編號<br>29 | 說明<br>A6區F棟17樓F05-廚房平頂現況，目視無損壞。 | 編號<br>30 | 說明<br>A6區F棟17樓F05-陽台倒垂牆修補不確實。 |

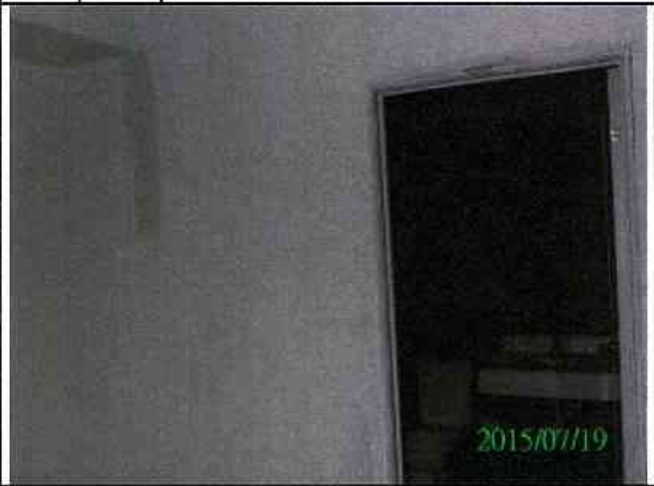
| 編號<br>53 | 說明<br>A6區F棟17樓F07-主臥浴廁門框縫隙尚未處理。 | 編號<br>54 | 說明<br>A6區F棟17樓F07-臥室現況，目視無損壞。 |

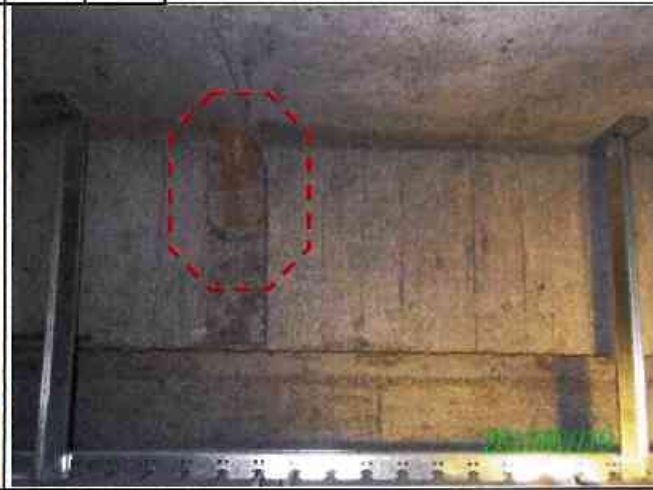
| 編號<br>59 | 說明<br>A6區F棟17樓--公共空間，電梯間平頂現況，目視無損壞。 | 編號<br>60 | 說明<br>A6區F棟17樓--公共空間，電梯間平頂現況，雜木未清除。 |

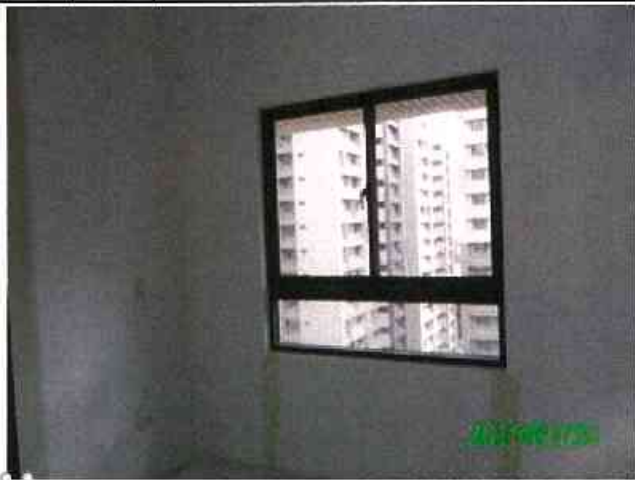
| 編號<br>21 | 說明<br>A6區F棟16樓F03-陽台平頂現況，目視無損壞。 | 編號<br>22 | 說明<br>A6區F棟16樓F03-陽台現況，目視無損壞。 |

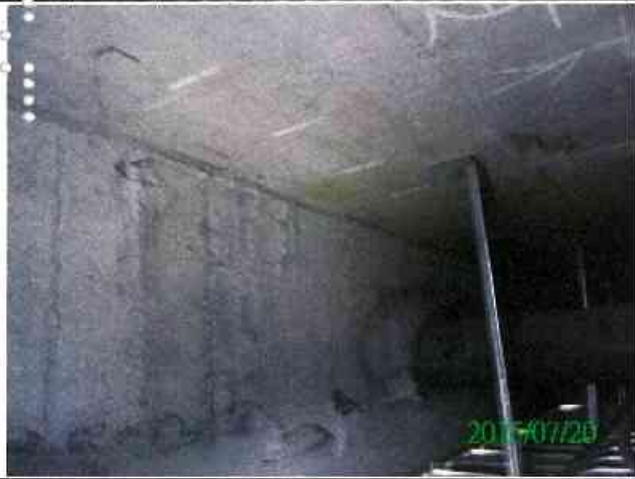
| 編號<br>23 | 說明<br>A6區F棟16樓F03-廚房平頂現況，目視無損壞。 | 編號<br>24 | 說明<br>A6區F棟16樓F03-廚房現況，目視無損壞。 |

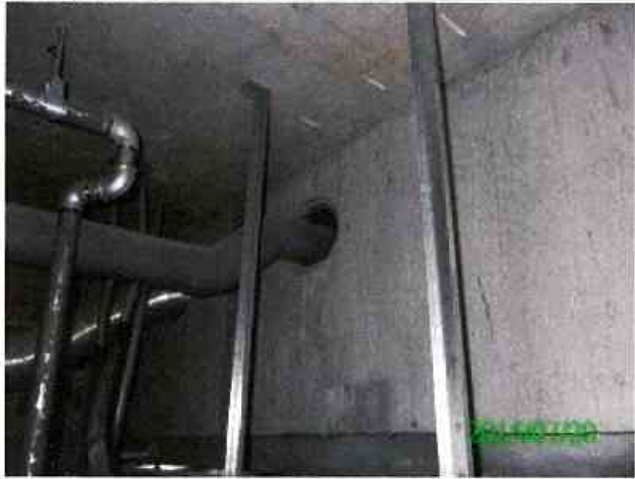
| 編號<br>25 | 說明<br>A6 區 F 棟 16 樓 F03-走道平頂現況，目視無損壞 | 編號<br>26 | 說明<br>A6 區 F 棟 16 樓 F03-走道浴廁平頂現況，目視無損壞 |

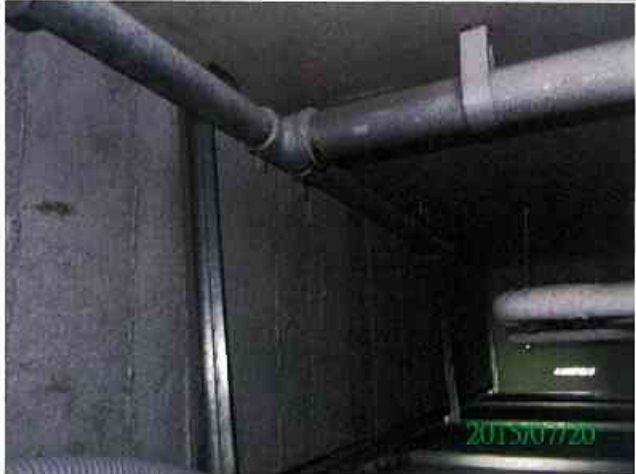
| 編號<br>27 | 說明<br>A6 區 F 棟 16 樓 F03-主臥浴廁平頂現況，目視無損壞。 | 編號<br>28 | 說明<br>A6 區 F 棟 16 樓 F03-主臥室現況，目視無損壞。 |

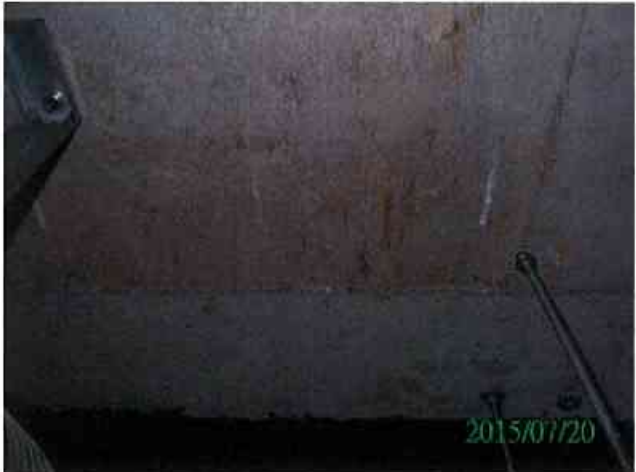
| 編號<br>29 | 說明<br>A6 區 F 棟 16 樓 F03-臥室現況，目視無損壞。 | 編號<br>30 | 說明<br>A6 區 F 棟 16 樓 F03-臥室現況，目視無損壞。 |

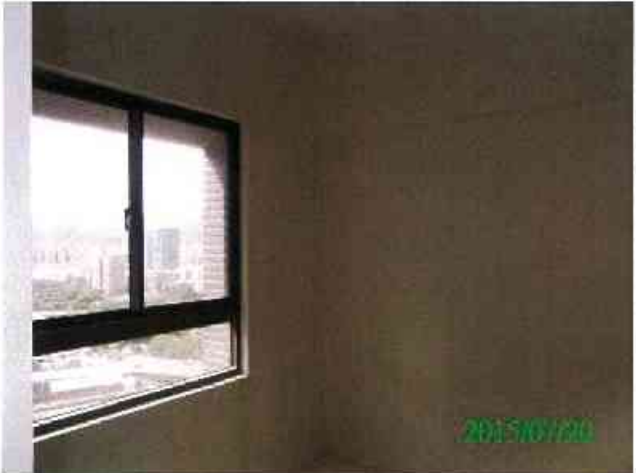
| 編號<br>31 | 說明<br>A6區F棟16樓F05-客廳現況，目視無損壞。 | 編號<br>32 | 說明<br>A6區F棟16樓F05-臥室現況，目視無損壞。 |

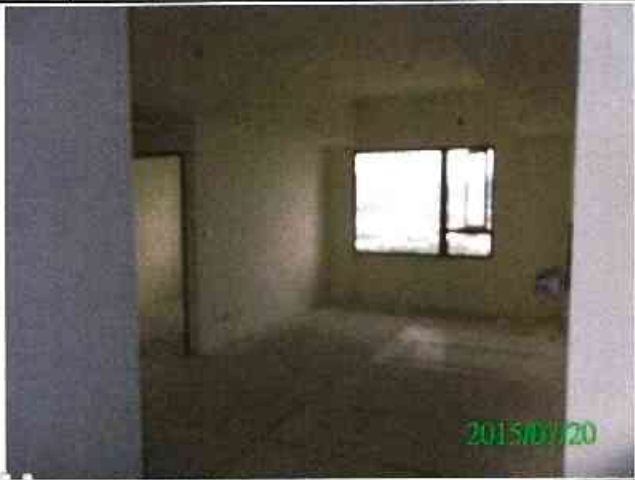
| 編號<br>33 | 說明<br>A6區F棟16樓F05-主臥室現況，目視無損壞。 | 編號<br>34 | 說明<br>A6區F棟16樓F05-臥室現況，目視無損壞。 |

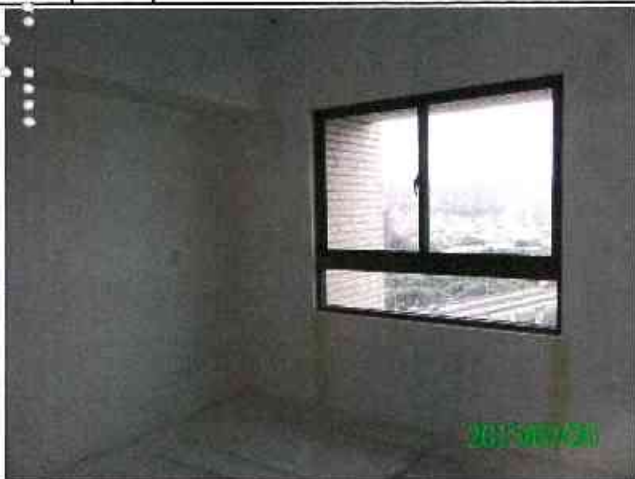
| 編號<br>35 | 說明<br>A6區F棟16樓F05-陽台牆角落處局部夾有報紙，未清理整修。 | 編號<br>36 | 說明<br>A6區F棟16樓F05-陽台現況，目視無損壞。 |

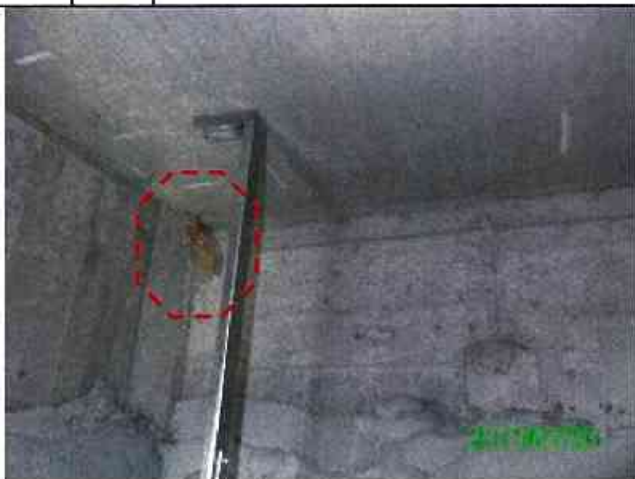
| 編號<br>37 | 說明<br>A6區F棟16樓F05-廚房平頂現況，目視無損壞。 | 編號<br>38 | 說明<br>A6區F棟16樓F05-廚房現況，目視無損壞。 |

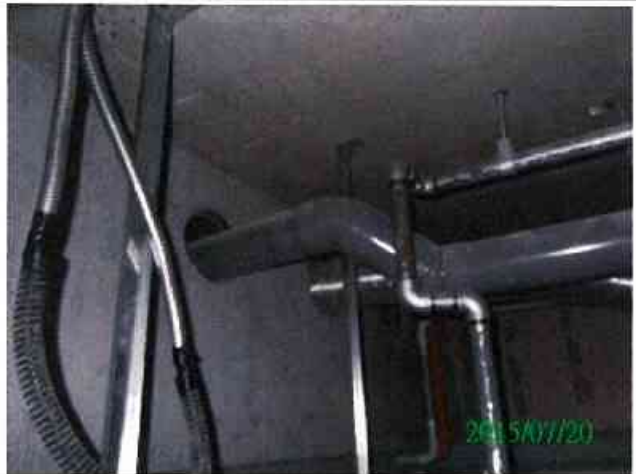
| 編號<br>39 | 說明<br>A6區F棟16樓F05-走道平頂現況，目視無損壞。 | 編號<br>40 | 說明<br>A6區F棟16樓F05-走道浴廁平頂現況，目視無損壞。 |

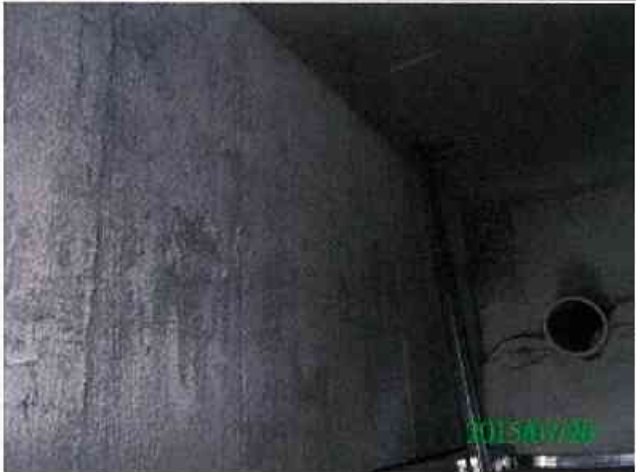
| 編號<br>41 | 說明<br>A6區F棟16樓F05-主臥浴廁平頂現況，目視無損壞。 | 編號<br>42 | 說明<br>A6區F棟16樓F05-走道浴廁現況，目視無損壞。 |

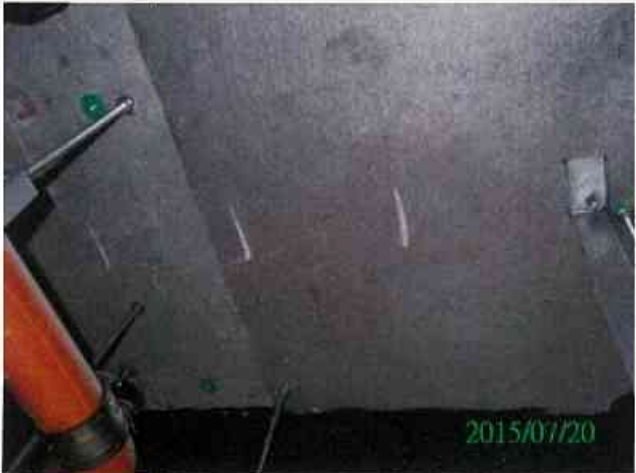
| 編號<br>43 | 說明<br>A6區F棟16樓F06-浴廁平頂現況，目視無損壞。 | 編號<br>44 | 說明<br>A6區F棟16樓F06-廚房平頂現況，目視無損壞。 |

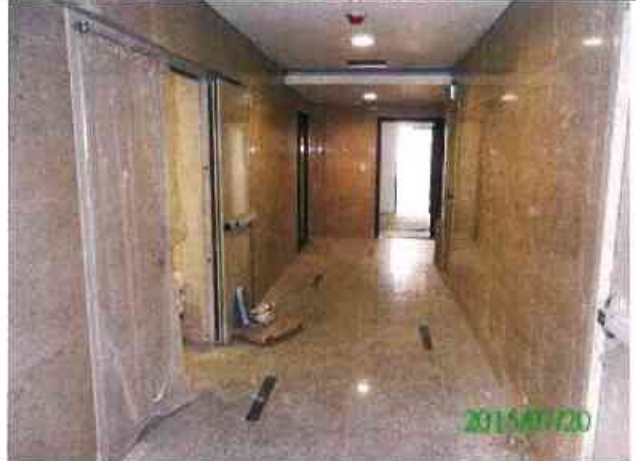
| 編號<br>65 | 說明<br>A6區F棟16樓--公共空間，電梯間平頂現況，目視無損壞。 | 編號<br>66 | 說明<br>A6區F棟16樓--公共空間，電梯間梁底角落混凝土剝落，牆鋼筋貼模外露。 |

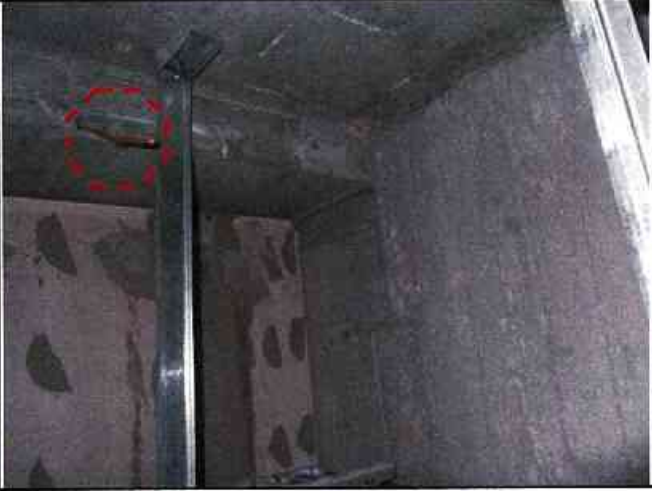
| 編號<br>67 | 說明 | A6 區 F 棟 15 樓--公共空間，梯廳平頂現況，目視無損壞。 | 編號<br>68 | 說明 | A6 區 F 棟 15 樓--公共空間，電梯間平頂現況，螺桿外露未處理。 |

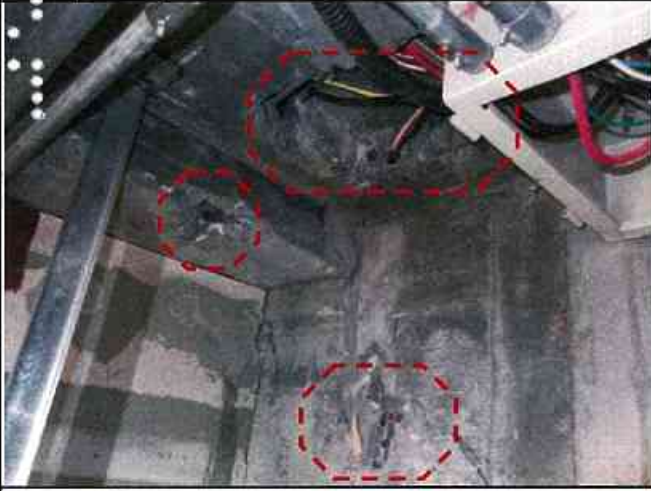
| 編號<br>69 | 說明 | A6 區 F 棟 15 樓--公共空間，電梯間頂版、梁、牆打石未補，鋼筋外露。 | 編號<br>70 | 說明 | A6 區 F 棟 15 樓--公共空間，電梯間平頂現況，螺桿外露未處理。 |

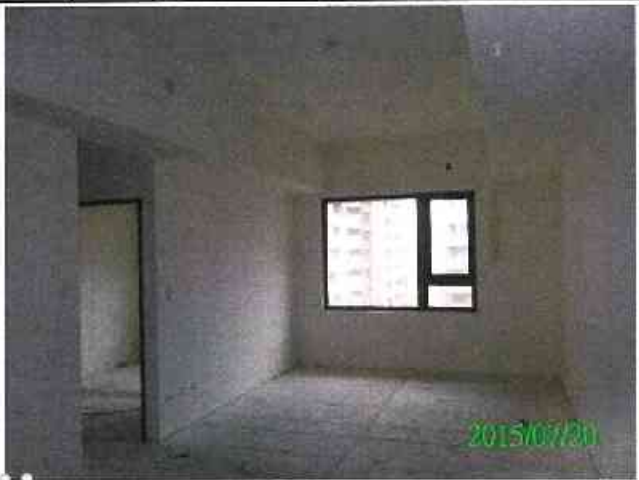
| 編號<br>1 | 說明<br>A6 區 F 棟 14 樓 F01-客廳現況，目視無損壞。 | 編號<br>2 | 說明<br>A6 區 F 棟 14 樓 F01-陽台平頂現況，目視無損壞。 |

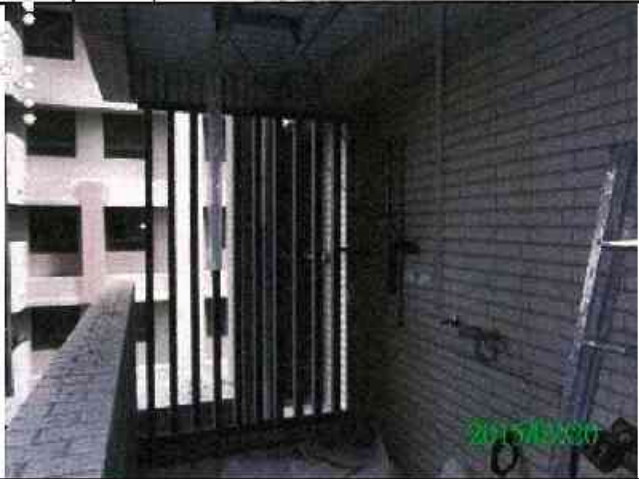
| 編號<br>3 | 說明<br>A6 區 F 棟 14 樓 F01-陽台現況，目視無損壞。 | 編號<br>4 | 說明<br>A6 區 F 棟 14 樓 F01-廚房平頂現況，目視無損壞。 |

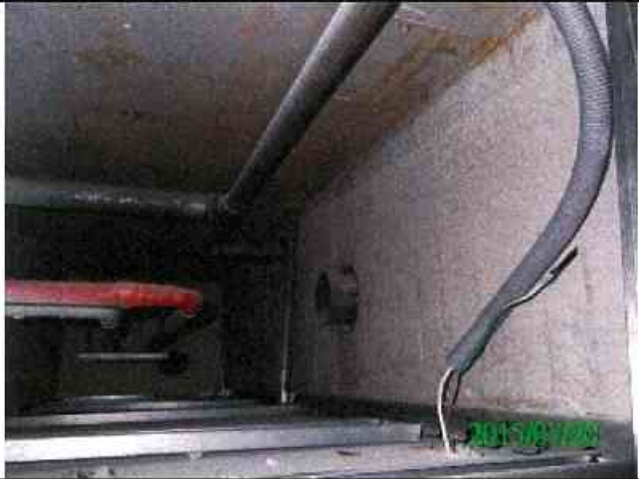
| 編號<br>5 | 說明<br>A6 區 F 棟 14 樓 F01-走道平頂現況，目視無損壞。 | 編號<br>6 | 說明<br>A6 區 F 棟 14 樓 F01-走道浴廁平頂現況，目視無損壞。 |

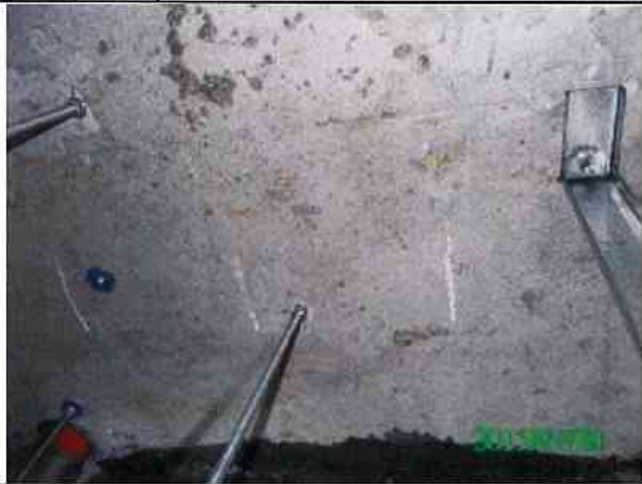
| 編號<br>7 | 說明 | A6區F棟14樓F01-主臥浴廁平頂現況，目視無損壞。 | 編號<br>8 | 說明 | A6區F棟14樓F01-主臥室現況，目視無損壞。 |

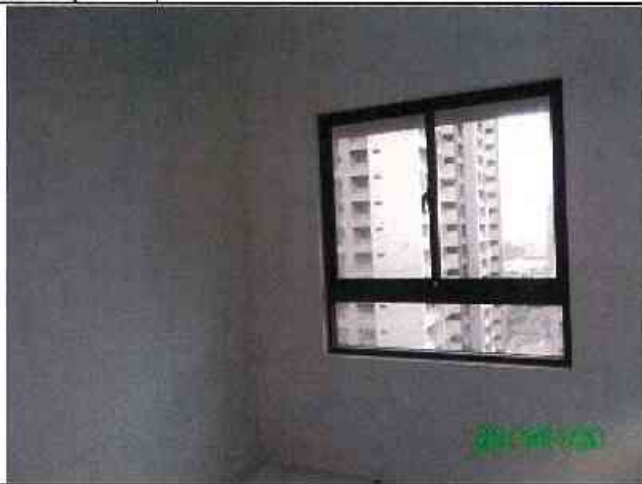
| 編號<br>9 | 說明 | A6區F棟14樓F01-臥室現況，目視無損壞。 | 編號<br>10 | 說明 | A6區F棟14樓F01-臥室現況，目視無損壞。 |

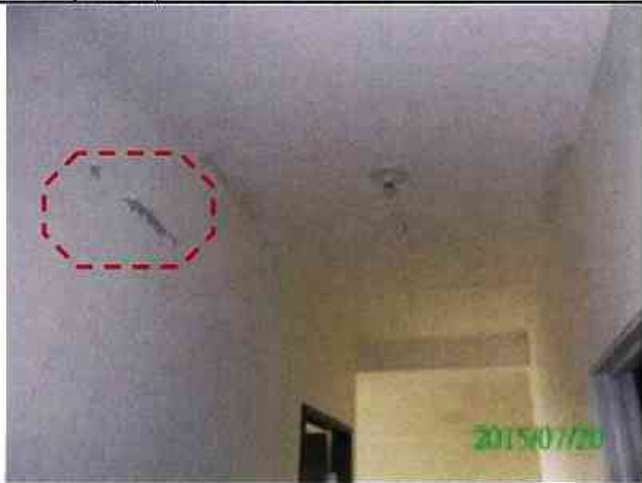
| 編號<br>11 | 說明 | A6區F棟14樓F01-走道牆粉刷剝離。 | 編號<br>12 | 說明 | A6區F棟14樓F03-客廳現況，目視無損壞。 |

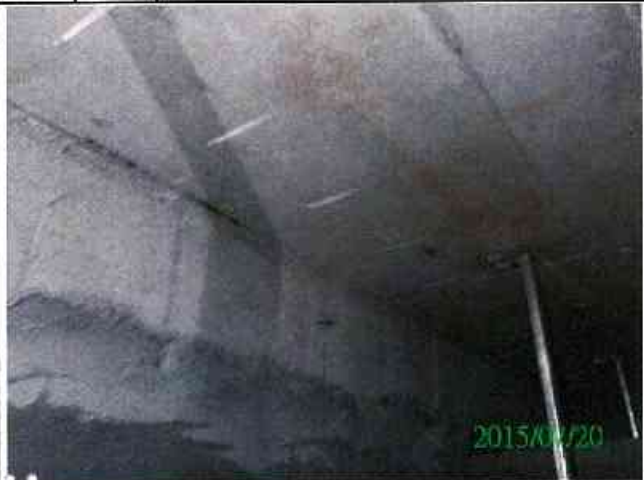
| 編號<br>13 | 說明<br>A6 區 F 棟 14 樓 F03-陽台平頂現況，<br>目視無損壞。 | 編號<br>14 | 說明<br>A6 區 F 棟 14 樓 F03-陽台現況，目視<br>無損壞。 |

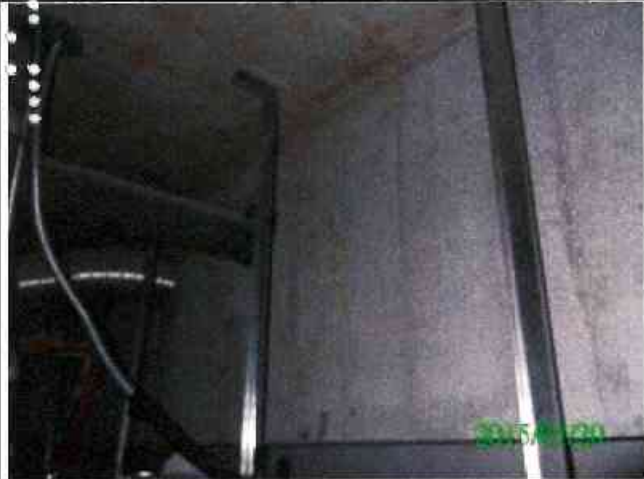
| 編號<br>15 | 說明<br>A6 區 F 棟 14 樓 F03-廚房平頂現況，<br>目視無損壞。 | 編號<br>16 | 說明<br>A6 區 F 棟 14 樓 F03-廚房平頂現況，<br>目視無損壞。 |

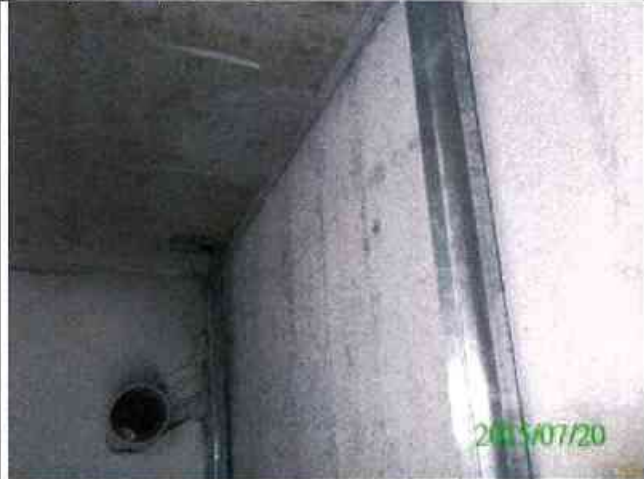
| 編號<br>17 | 說明<br>A6 區 F 棟 14 樓 F03-走道平頂現況，<br>目視無損壞。 | 編號<br>18 | 說明<br>A6 區 F 棟 14 樓 F03-走道浴廁平頂現<br>況，目視無損壞。 |
