板橋區浮洲合宜住宅結構安全鑑定案

A6 東區鑑定報告書

## 附件二十九：A6 東區 F 棟裂損現況調查報告

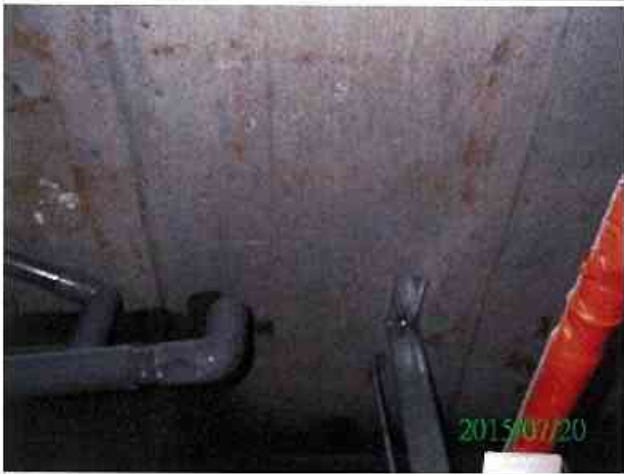
| 編號<br>19 | 說明<br>A6區F棟14樓F03-主臥浴廁平頂現況，目視無損壞。 | 編號<br>20 | 說明<br>A6區F棟14樓F03-主臥室現況，目視無損壞。 |

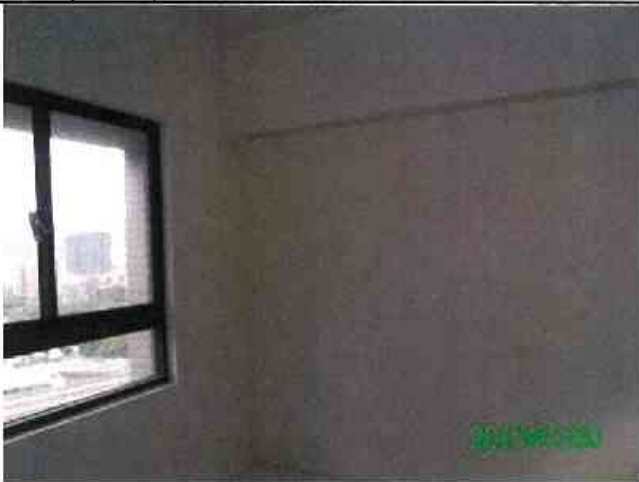
| 編號<br>21 | 說明<br>A6區F棟14樓F03-臥室現況，目視無損壞。 | 編號<br>22 | 說明<br>A6區F棟14樓F03-走道浴廁現況，目視無損壞。 |

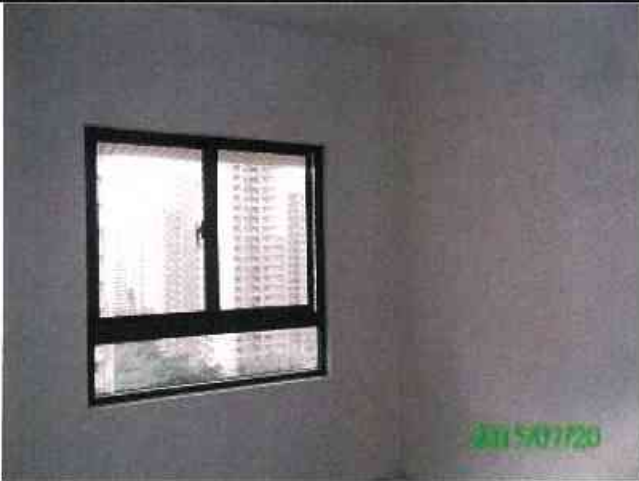
| 編號<br>23 | 說明<br>A6區F棟14樓F03-臥室現況，目視無損壞。 | 編號<br>24 | 說明<br>A6區F棟14樓F05-客廳現況，目視無損壞。 |

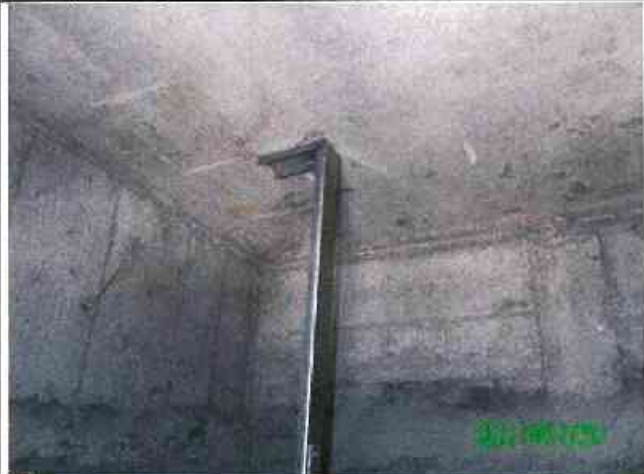
| 編號<br>25 | 說明<br>A6區F棟14樓F05-陽台平頂牆現況，目視無損壞。 | 編號<br>26 | 說明<br>A6區F棟14樓F05-陽台現況，目視無損壞。 |

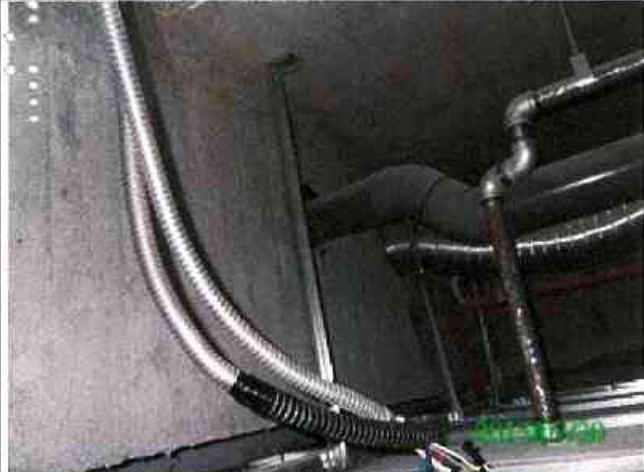
| 編號<br>27 | 說明<br>A6區F棟14樓F05-廚房平頂現況，目視無損壞。 | 編號<br>28 | 說明<br>A6區F棟14樓F05-廚房現況，目視無損壞。 |

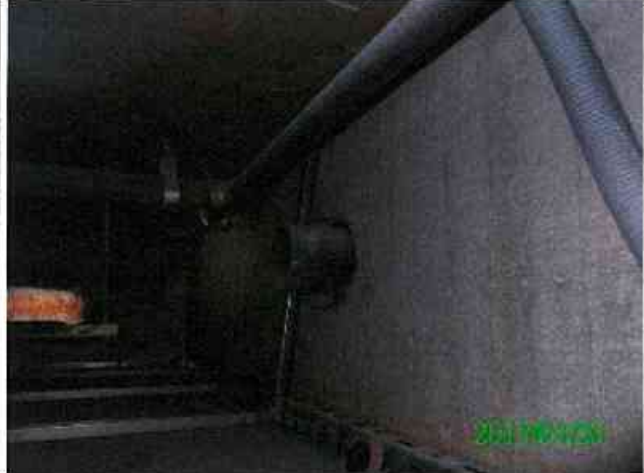
| 編號<br>29 | 說明<br>A6區F棟14樓F05-走道平頂現況，目視無損壞。 | 編號<br>30 | 說明<br>A6區F棟14樓F05-走道平頂現況，目視無損壞。 |

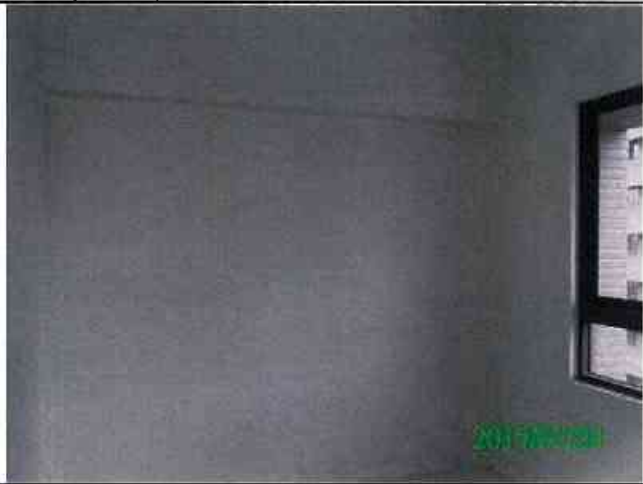
| 編號<br>33 | 說明 | A6區F棟14樓F05-臥室現況，目視無損壞。 | 編號<br>34 | 說明 | A6區F棟14樓F05-主臥室現況，目視無損壞。 |

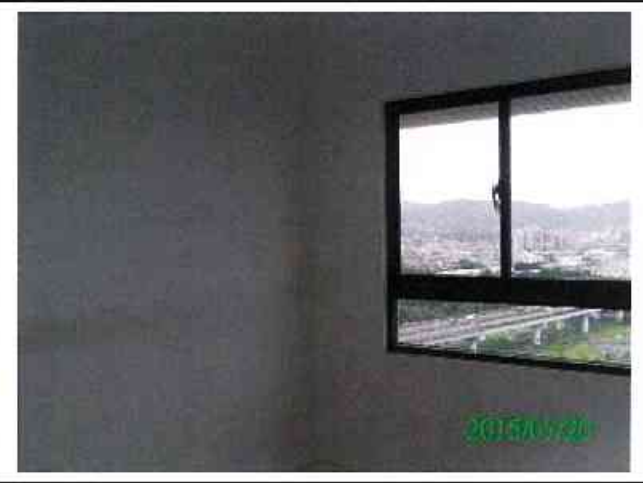
| 編號<br>35 | 說明 | A6區F棟14樓F05-臥室現況，目視無損壞。 | 編號<br>36 | 說明 | A6區F棟14樓F06-客廳現況，目視無損壞。 |

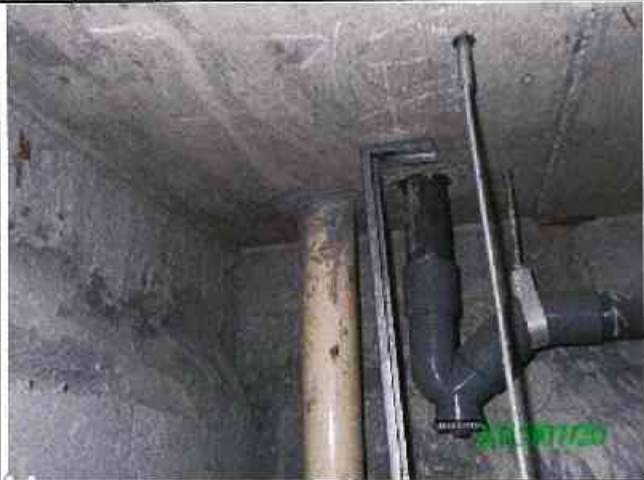
| 編號<br>37 | 說明<br>A6 區 F 棟 14 樓 F06-陽台平頂現況，目視無損壞。 | 編號<br>38 | 說明<br>A6 區 F 棟 14 樓 F06-廚房平頂現況，目視無損壞。 |

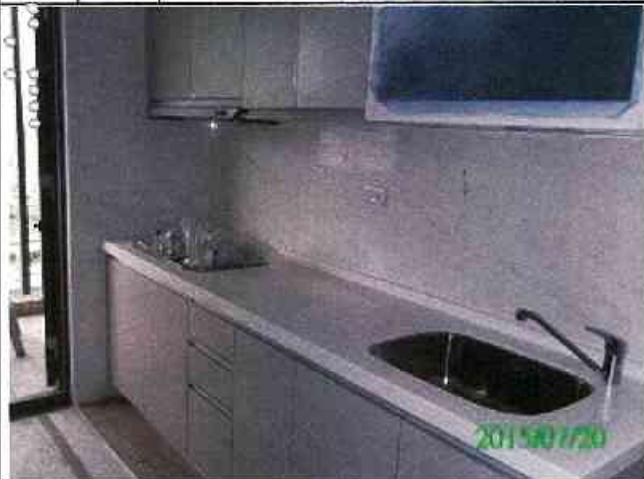
| 編號<br>41 | 說明<br>A6 區 F 棟 14 樓 F06-臥室現況，目視無損壞。 | 編號<br>42 | 說明<br>A6 區 F 棟 14 樓 F06-浴廁平頂現況，目視無損壞。 |

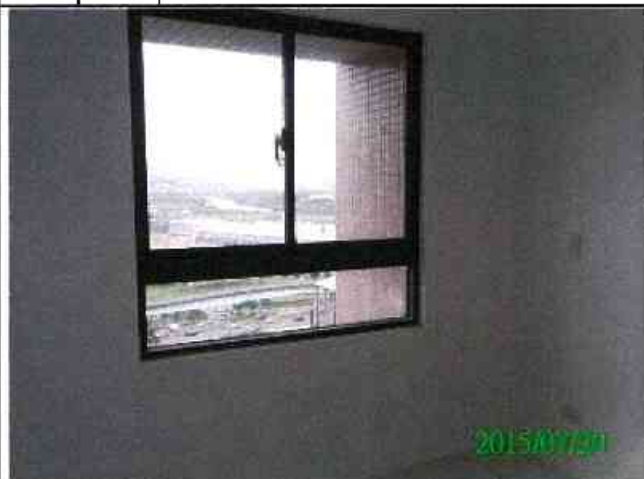
| 編號<br>43 | 說明<br>A6區F棟14樓F06-陽台現況，目視無損壞。 | 編號<br>44 | 說明<br>A6區F棟14樓F07-客廳現況，目視無損壞。 |

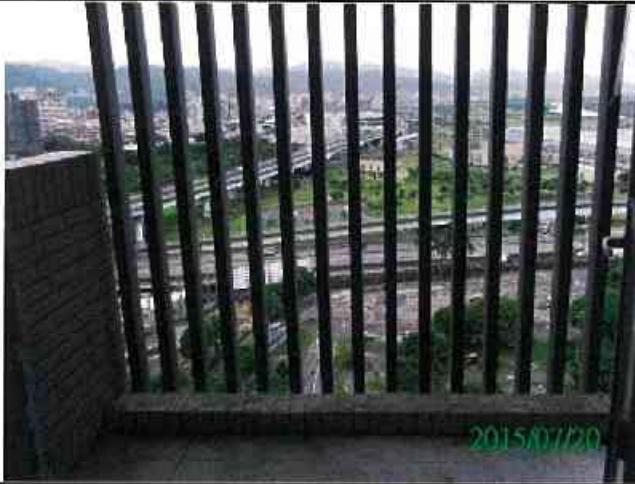
| 編號<br>45 | 說明<br>A6區F棟14樓F07-臥室現況，目視無損壞。 | 編號<br>46 | 說明<br>A6區F棟14樓F07-主臥室現況，目視無損壞。 |

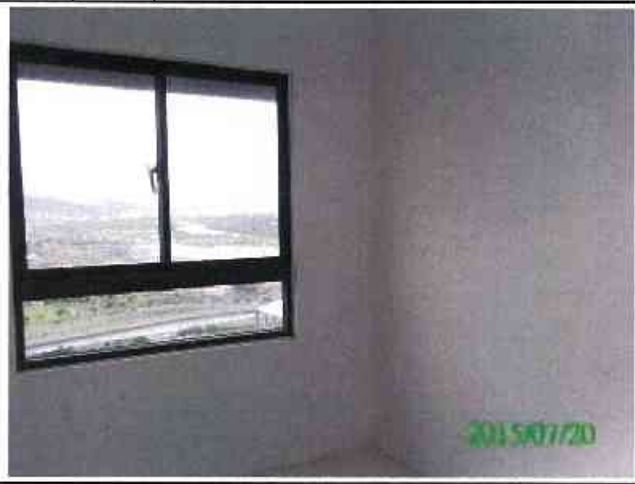
| 編號<br>47 | 說明<br>A6區F棟14樓F07-臥室現況，目視無損壞。 | 編號<br>48 | 說明<br>A6區F棟14樓F07-陽台平頂牆現況，目視無損壞。 |

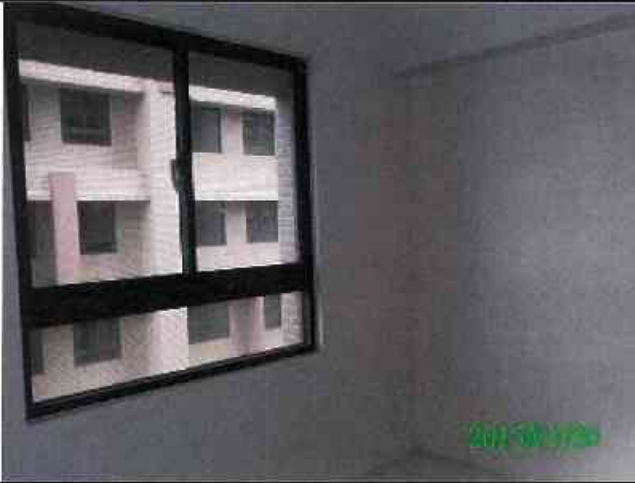
| 編號<br>49 | 說明<br>A6 區 F 棟 14 樓 F07-廚房平頂現況，目視無損壞。 | 編號<br>50 | 說明<br>A6 區 F 棟 14 樓 F07-走道平頂現況，目視無損壞。 |

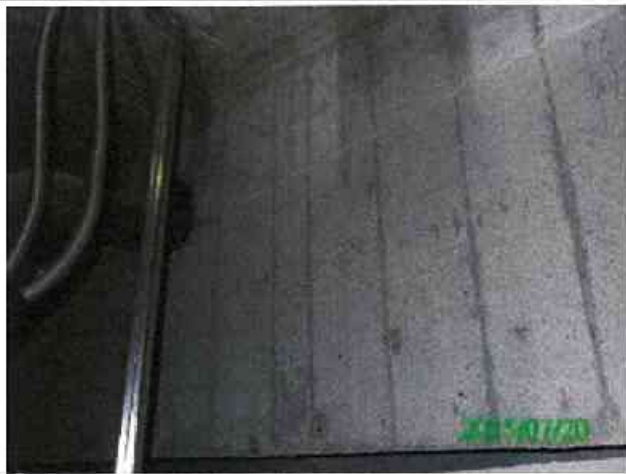
| 編號<br>51 | 說明<br>A6 區 F 棟 14 樓 F07-走道浴廁平頂現況，目視無損壞。 | 編號<br>52 | 說明<br>A6 區 F 棟 14 樓 F07-走道浴廁現況，目視無損壞。 |

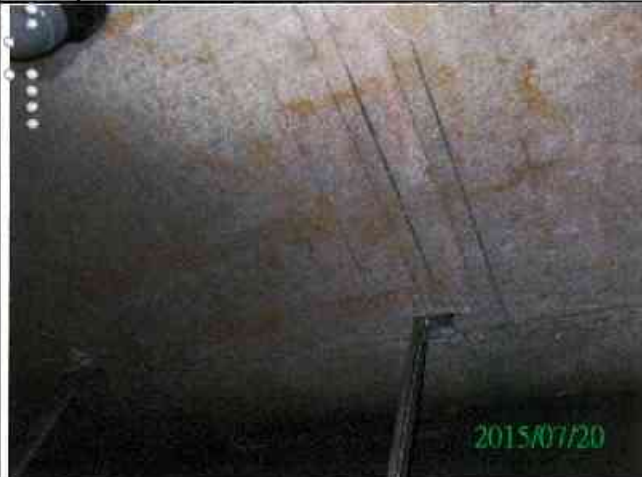
| 編號<br>53 | 說明<br>A6 區 F 棟 14 樓 F07-廚房現況，目視無損壞。 | 編號<br>54 | 說明<br>A6 區 F 棟 14 樓 F07-陽台現況，目視無損壞。 |

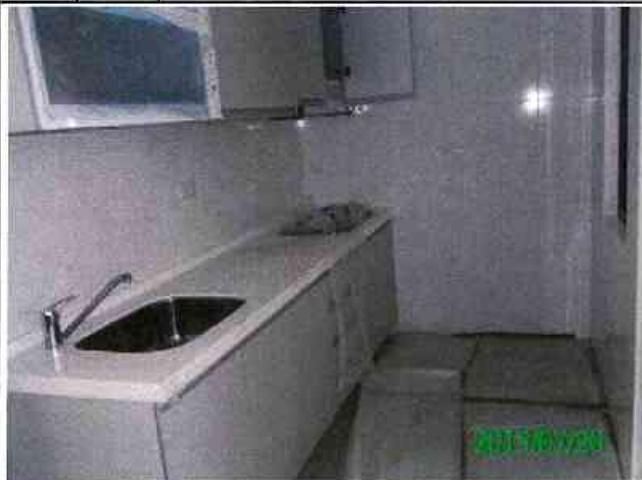
| 編號<br>55 | 說明 | A6 區 F 棟 14 樓-公共空間，機房現況，目視無損壞。 | 編號<br>56 | 說明 | A6 區 F 棟 14 樓-公共空間，機房陽台現況，目視無損壞。 |

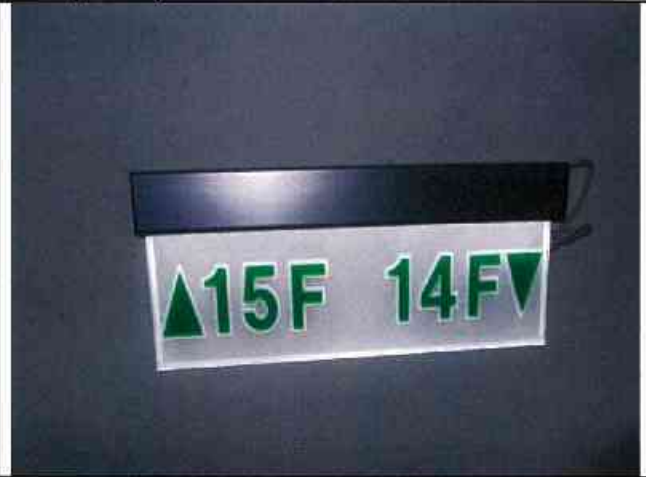
| 標的物位址 | | 浮洲合宜住宅A6區F棟14F | | | | | | | | | | |
|---|---|---|---|---|---|---|---|---|---|---|---|---|
| 59 | <input type="checkbox"/> | <input type="checkbox"/> | <input checked="" type="checkbox"/> | <input type="checkbox"/> | <input checked="" type="checkbox"/> | <input type="checkbox"/> | | — | 0.5 | 0.1 | 1 | 樓梯梁粉刷裂<br>縫 |

| 編號<br>59 | 說明 | A6 區 F 棟 14 樓-公共空間，樓梯梁粉刷裂縫，寬約 0.1mm，長約 0.5 m。 | 編號<br>60 | 說明 | A6 區 F 棟 14 樓-公共空間，樓梯梁粉刷裂縫，寬約 0.1mm，長約 0.5 m。 |

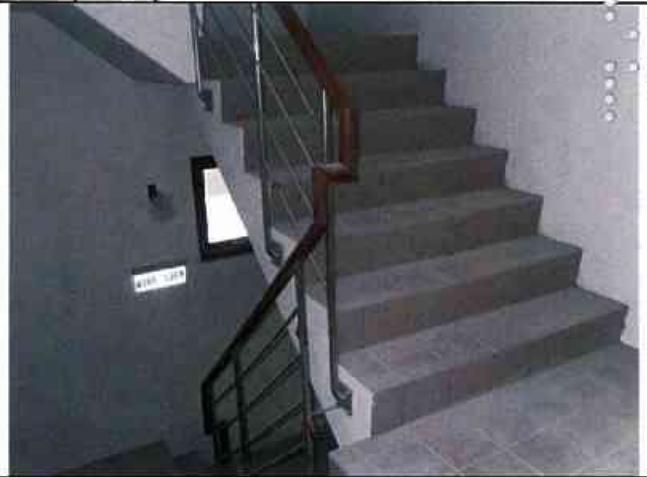
| 標的物位址 | | 浮洲合宜住宅A6區F棟14F | | | | | | | | | | |
|---|---|---|---|---|---|---|---|---|---|---|---|---|
| 60 | <input type="checkbox"/> | <input type="checkbox"/> | <input checked="" type="checkbox"/> | <input type="checkbox"/> | <input type="checkbox"/> | <input type="checkbox"/> | | — | 0.5 | 0.1 | 1 | 樓梯梁粉刷裂<br>縫 |

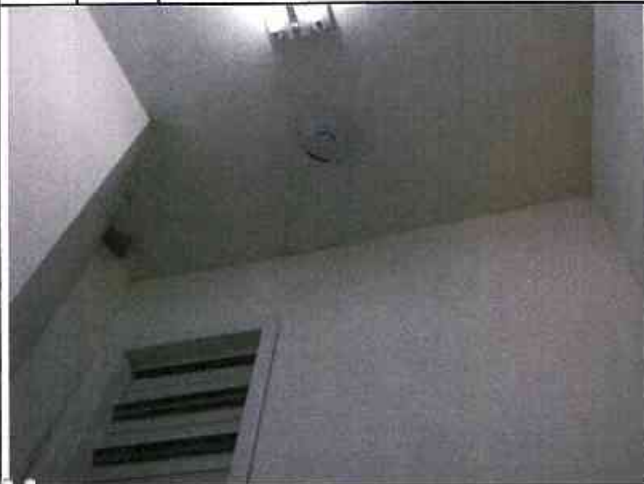
| 編號<br>63 | 說明<br>A6 區 F 棟 14 樓--公共空間，梯廳平頂現況，目視無損壞。 | 編號<br>64 | 說明<br>A6 區 F 棟 14 樓--公共空間，梯廳平頂現況，目視無損壞。 |

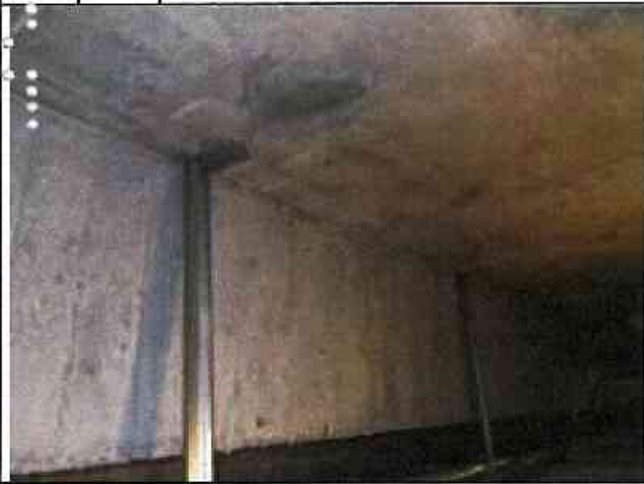
| 編號<br>65 | 說明<br>A6 區 F 棟 14 樓--公共空間，電梯間平頂現況，目視無損壞。 | 編號<br>66 | 說明<br>A6 區 F 棟 14 樓--公共空間，電梯間平頂現況，目視無損壞。 |

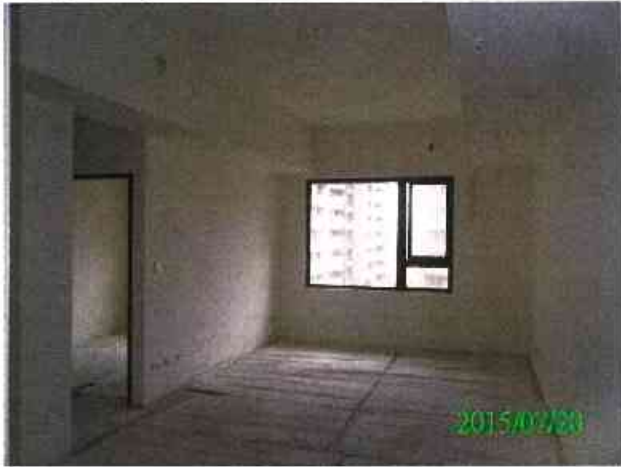
| 編號<br>3 | 說明<br>A6區F棟13樓F01-陽台現況，目視無損壞。 | 編號<br>4 | 說明<br>A6區F棟13樓F01-廚房平頂現況，目視無損壞。 |

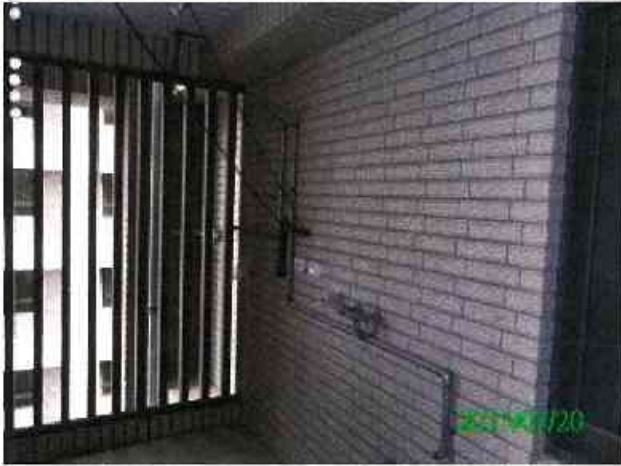
| 編號<br>5 | 說明<br>A6區F棟13樓F01-廚房現況，目視無損壞。 | 編號<br>6 | 說明<br>A6區F棟13樓F01-走道平頂現況，目視無損壞。 |

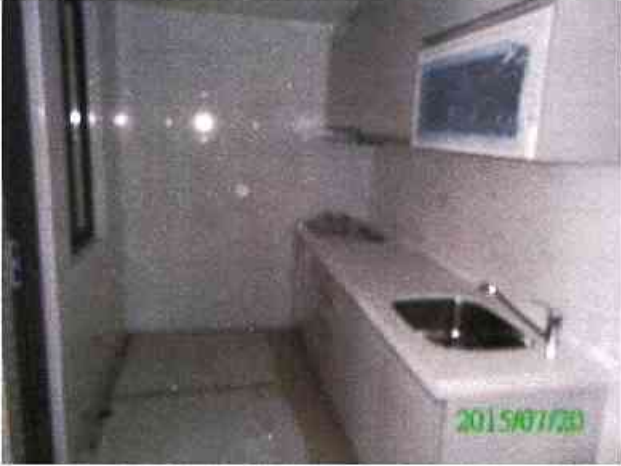
| 編號<br>7 | 說明<br>A6區F棟13樓F01-臥室現況，目視無損壞。 | 編號<br>8 | 說明<br>A6區F棟13樓F01-走道浴廁平頂現況，目視無損壞。 |

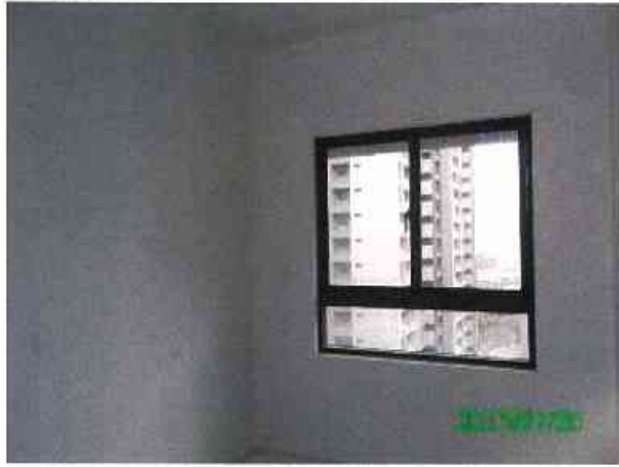
| 編號<br>9 | 說明<br>A6區F棟13樓F01-主臥室現況，目視無損壞。 | 編號<br>10 | 說明<br>A6區F棟13樓F01-主臥浴廁平頂現況，目視無損壞。 |

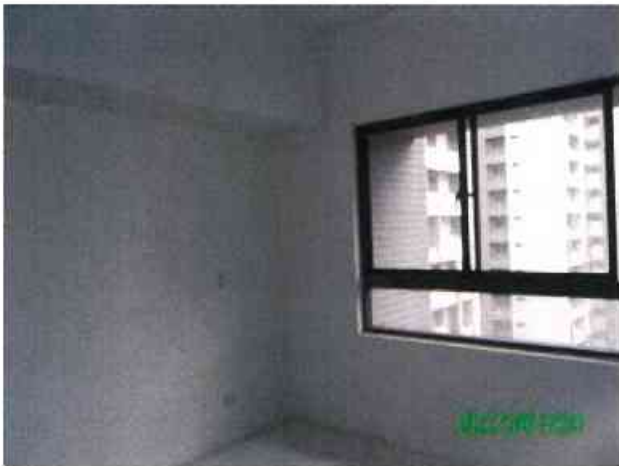
| 編號<br>11 | 說明<br>A6區F棟13樓F01-臥室現況，目視無損壞。 | 編號<br>12 | 說明<br>A6區F棟13樓F01-走道浴廁現況，目視無損壞。 |

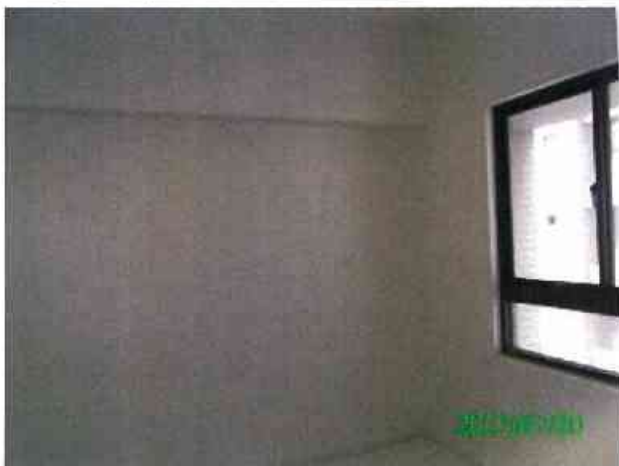
| 編號<br>13 | 說明<br>A6區F棟13樓F02-客廳現況，目視無損壞。 | 編號<br>14 | 說明<br>A6區F棟13樓F02-臥室現況，目視無損壞。 |

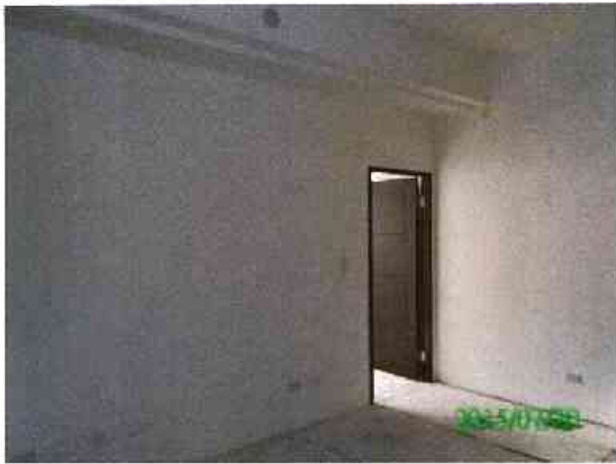
| 編號<br>15 | 說明<br>A6區F棟13樓F02-陽台平頂現況，目視無損壞。 | 編號<br>16 | 說明<br>A6區F棟13樓F02-陽台現況，目視無損壞。 |

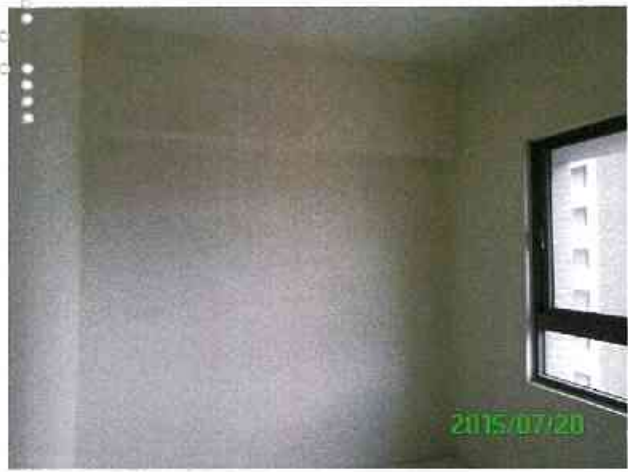
| 標的物位址 | | 浮洲合宜住宅A6區F棟13F | | | | | | | | | | |
|---|---|---|---|---|---|---|---|---|---|---|---|---|
| 41 | <input checked="" type="checkbox"/> | <input type="checkbox"/> | <input type="checkbox"/> | <input type="checkbox"/> | <input type="checkbox"/> | <input type="checkbox"/> | | 1 / | 1.5/1 | 0.1 | 1 | F05-主臥室粉刷細微裂縫2處 |

| 編號<br>41 | 說明<br>A6 區 F 棟 13 樓 F05-主臥室粉刷細微裂縫 2 處，寬約 0.1mm，長約 1.5m 及寬約 0.1mm，長約 1m。 | 編號<br>42 | 說明<br>A6 區 F 棟 13 樓 F05-主臥室牆粉刷裂縫，寬約 0.1mm，長約 1.5m。 |

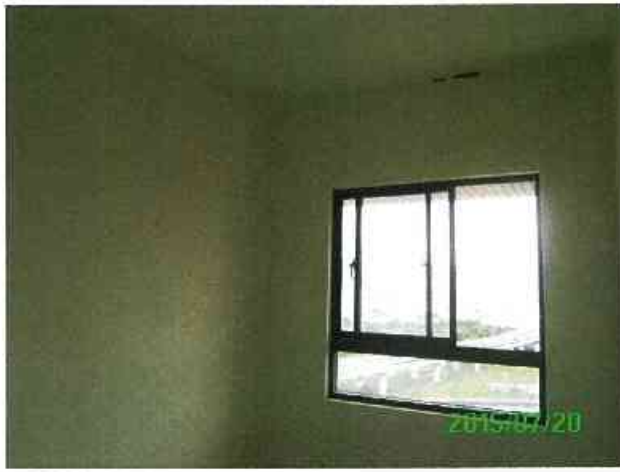
| 標的物位址 | | 浮洲合宜住宅A6區F棟13F | | | | | | | | | | |
|---|---|---|---|---|---|---|---|---|---|---|---|---|
| 42 | <input type="checkbox"/> | <input type="checkbox"/> | <input type="checkbox"/> | <input checked="" type="checkbox"/> | <input type="checkbox"/> | <input type="checkbox"/> | | 1 | 1.5 | 0.1 | 1 | F05-主臥室牆粉刷裂縫 |

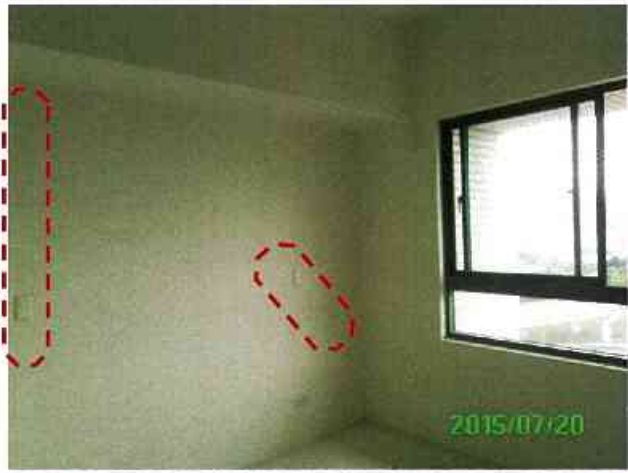
| 編號<br>43 | 說明<br>A6 區 F 棟 13 樓 F05-主臥室牆粉刷裂縫，寬約 0.1mm，長約 1m。 | 編號<br>44 | 說明<br>A6 區 F 棟 13 樓 F06-浴廁平頂現況，目視無損壞。 |

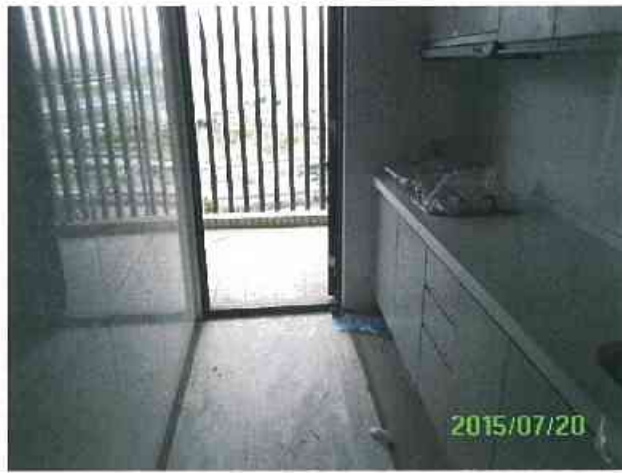
| 標的物位址 | | 浮洲合宜住宅A6區F棟13F | | | | | | | | | | |
|---|---|---|---|---|---|---|---|---|---|---|---|---|
| 50 | <input type="checkbox"/> | <input type="checkbox"/> | <input type="checkbox"/> | <input checked="" type="checkbox"/> | <input type="checkbox"/> | <input type="checkbox"/> | | 1 | 2 | 0.15 | 1 | F06-臥室牆粉刷裂縫 |

| 編號<br>49 | 說明<br>A6區F棟13樓06-臥室現況，目視無損壞。 | 編號<br>50 | 說明<br>A6區F棟13樓F06-臥室牆粉刷裂縫寬約0.15mm，長約2m。 |

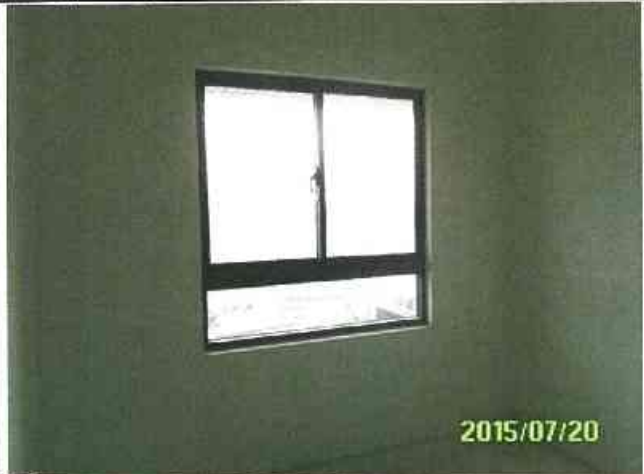
| 標的物位址 | | 浮洲合宜住宅A6區F棟13F | | | | | | | | | | |
|---|---|---|---|---|---|---|---|---|---|---|---|---|
| 51 | <input checked="" type="checkbox"/> | <input type="checkbox"/> | <input type="checkbox"/> | <input type="checkbox"/> | <input type="checkbox"/> | <input type="checkbox"/> | | 1 | 2 | 0.1 | 1 | F06-客廳牆粉刷裂縫 |

| 編號<br>51 | 說明<br>A6區F棟13樓F06-客廳牆粉刷裂縫寬約0.1mm，長約2m。 | 編號<br>52 | 說明<br>A6區F棟13樓F06-客廳牆粉刷裂縫寬約0.1mm，長約2m。 |

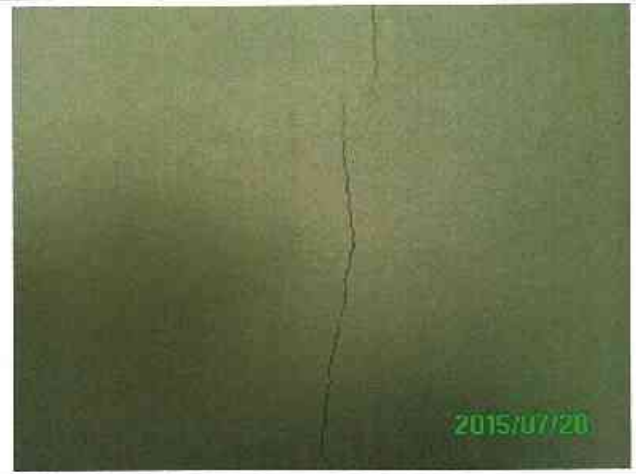
| 標的物位址 | | 浮洲合宜住宅A6區F棟13F | | | | | | | | | | |
|---|---|---|---|---|---|---|---|---|---|---|---|---|
| 52 | <input checked="" type="checkbox"/> | <input type="checkbox"/> | <input type="checkbox"/> | <input type="checkbox"/> | <input type="checkbox"/> | <input type="checkbox"/> | | 1 | 2 | 0.1 | 1 | F06-客廳牆粉刷裂縫 |

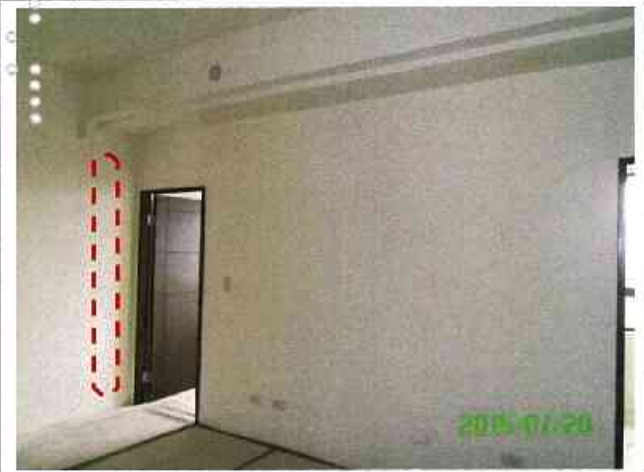
| 編號<br>53 | 說明<br>A6區F棟13樓F06-客廳牆面不平整。 | 編號<br>54 | 說明<br>A6區F棟13樓F07-陽台平頂現況，目視無損壞。 |

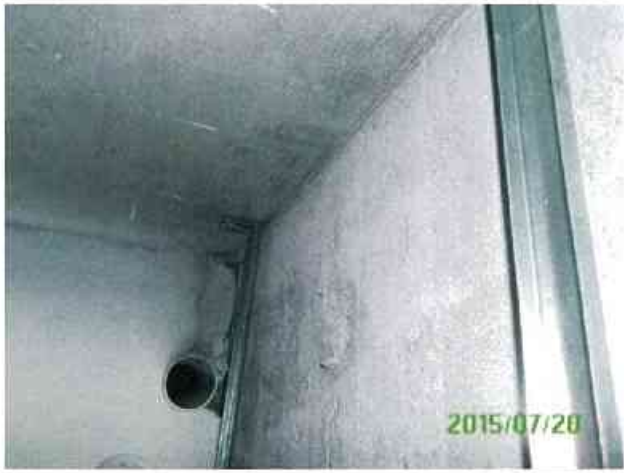
| 編號<br>59 | 說明<br>A6區F棟13樓F07-走道平頂現況，目視無損壞。 | 編號<br>60 | 說明<br>A6區F棟13樓F07-走道浴廁門框縫隙尚未處理。 |

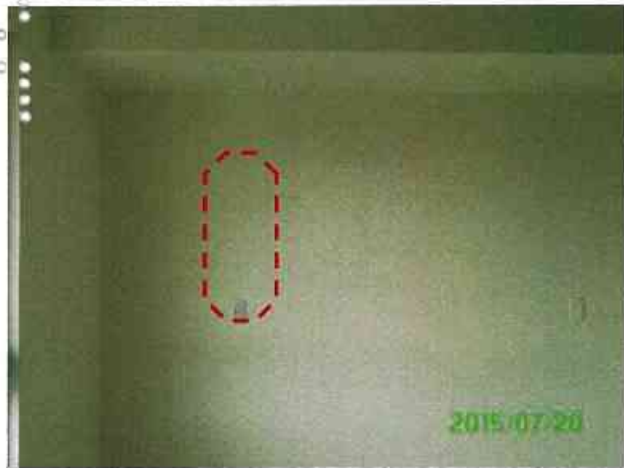
| 標的物位址 | 浮洲合宜住宅A6區F棟13F | | | | | | | | | | | |
|---|---|---|---|---|---|---|---|---|---|---|---|---|
| 63 | <input type="checkbox"/> | <input type="checkbox"/> | <input type="checkbox"/> | <input checked="" type="checkbox"/> | <input type="checkbox"/> | <input type="checkbox"/> | | ↓ | 1.5 | 0.15 | 1 | F07-主臥室牆粉刷裂縫 |

| 編號<br>63 | 說明<br>A6區F棟13樓F07-主臥室牆粉刷裂縫，寬約0.15mm，長約1.5m。 | 編號<br>64 | 說明<br>A6區F棟13樓F07-臥室牆粉刷裂縫，寬約0.1mm，長約1.2m。 |

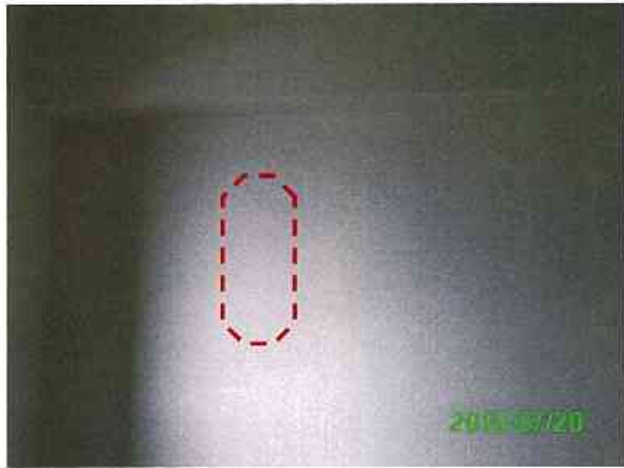
| 標的物位址 | 浮洲合宜住宅A6區F棟13F | | | | | | | | | | | |
|---|---|---|---|---|---|---|---|---|---|---|---|---|
| 64 | <input type="checkbox"/> | <input type="checkbox"/> | <input type="checkbox"/> | <input checked="" type="checkbox"/> | <input type="checkbox"/> | <input type="checkbox"/> | | ↓ | 1.2 | 0.1 | 1 | F07-主臥室牆粉刷裂縫 |

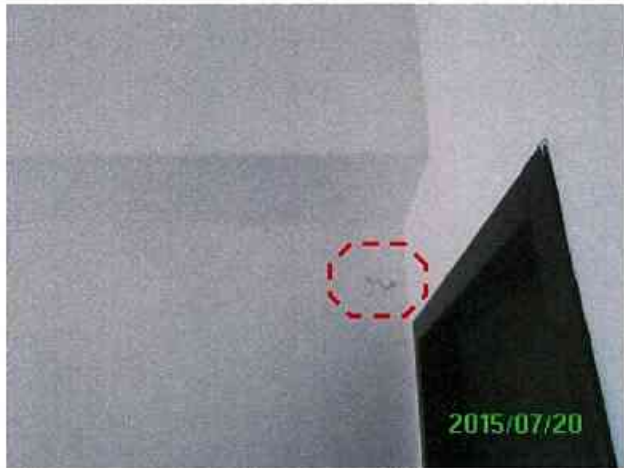
| 編號<br>65 | 說明<br>A6區F棟13樓F07-餐廳牆粉刷剝離。 | 編號<br>66 | 說明<br>A6區F棟13樓-公共空間，樓梯標示牌現況，目視無損壞。 |

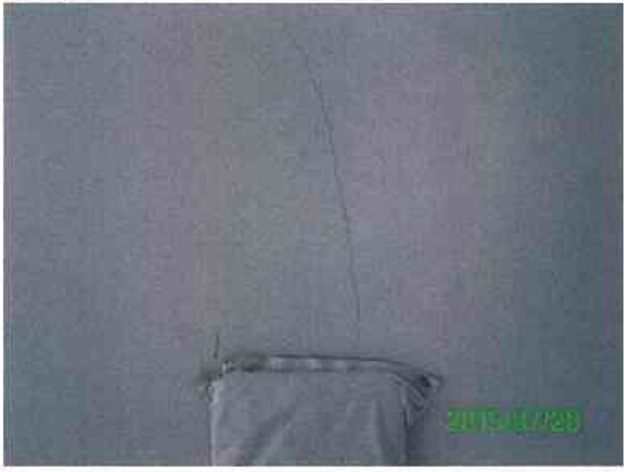
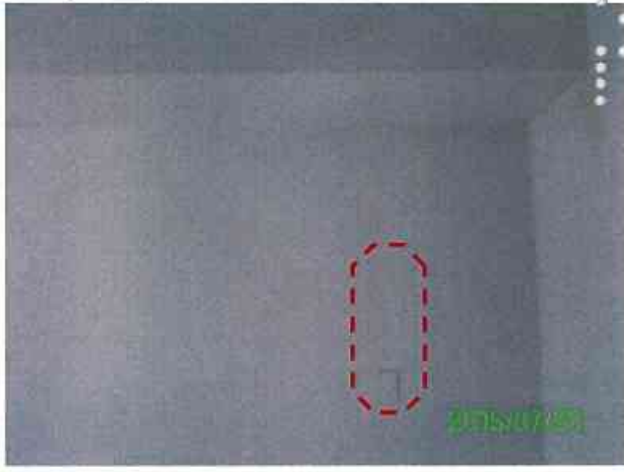
| 標的物位址 | | 浮洲合宜住宅A6區F棟12F | | | | | | | | | | |
|---|---|---|---|---|---|---|---|---|---|---|---|---|
| 27 | <input type="checkbox"/> | <input type="checkbox"/> | <input type="checkbox"/> | <input checked="" type="checkbox"/> | <input type="checkbox"/> | <input type="checkbox"/> | | ↓ | 1 | 0.15 | 1 | F03-主臥室牆<br>粉刷裂縫 |
| 28 | <input type="checkbox"/> | <input type="checkbox"/> | <input checked="" type="checkbox"/> | <input type="checkbox"/> | <input checked="" type="checkbox"/> | <input type="checkbox"/> | | ↓ | 1 | 0.15 | 1 | F03-主臥室牆<br>粉刷裂縫 |

| 編號<br>27 | 說明<br>A6 區 F 棟 12 樓 F03-主臥室牆粉刷裂縫，寬約 0.15mm，長約 1m。 | 編號<br>28 | 說明<br>A6 區 F 棟 12 樓 F03-主臥室牆粉刷裂縫，寬約 0.15mm，長約 1m。 |

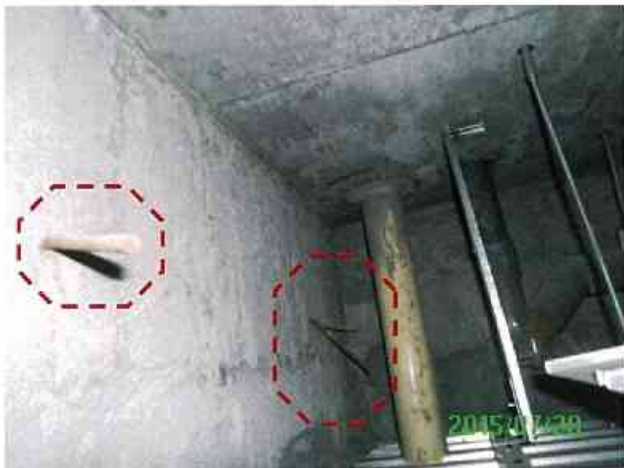
| 編號<br>41 | 說明<br>A6 區 F 棟 12 樓 F06-陽台平頂，螺桿外露未處理。 | 編號<br>42 | 說明<br>A6 區 F 棟 12 樓 F06-廚房現況，目視無損壞。 |

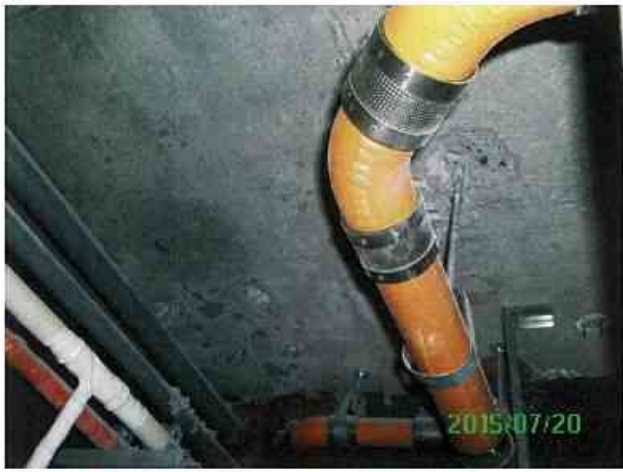
| 編號<br>51 | 說明<br>A6 區 F 棟 12 樓 F07-走道浴廁頂板，管路局部混凝土未修復。 | 編號<br>52 | 說明<br>A6 區 F 棟 12 樓 F07-主臥室現況，目視無損壞。 |

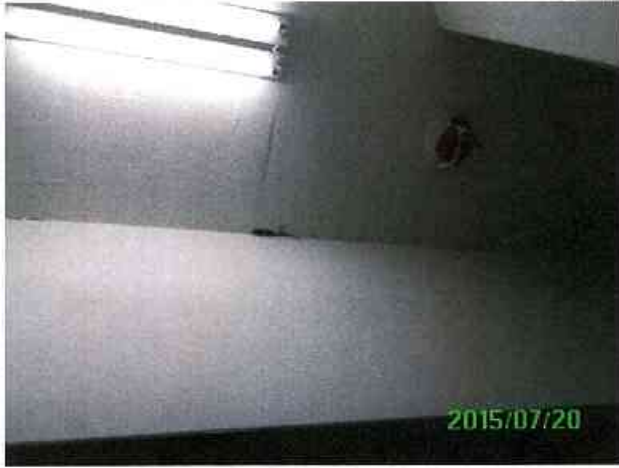
| 編號<br>57 | 說明<br>A6區F棟12樓-公共空間，樓梯現況，目視無損壞。 | 編號<br>58 | 說明<br>A6區F棟12樓-公共空間，樓梯間版梁相接處，已修補尚未粉刷。 |

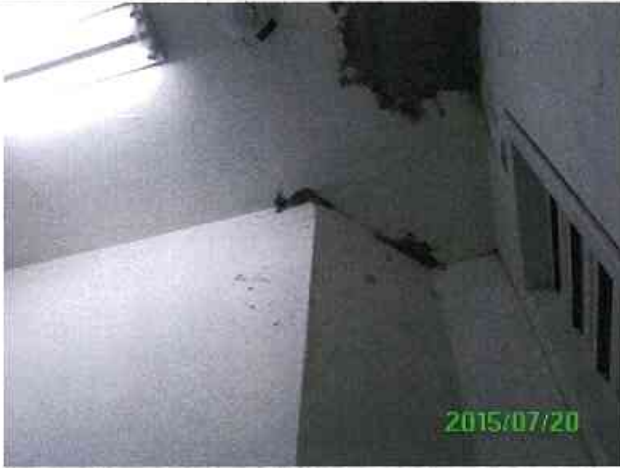
| 編號<br>59 | 說明<br>A6區F棟12樓-公共空間，排煙室現況，目視無損壞。 | 編號<br>60 | 說明<br>A6區F棟12樓-公共空間，梯廳現況，目視無損壞。 |

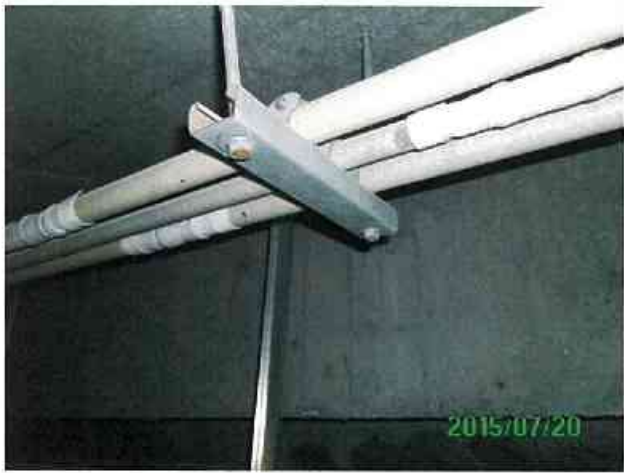
| 61 | A6區F棟12樓--公共空間，梯廳平頂現況，目視無損壞。 | 62 | A6區F棟12樓--公共空間，梯廳平頂現況，目視無損壞。 |

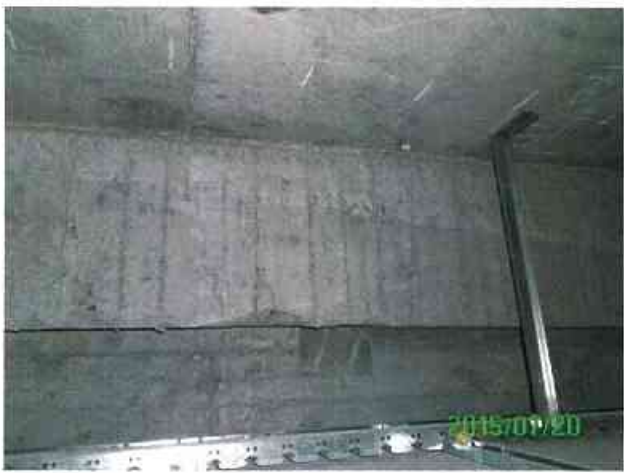
| 63 | A6區F棟12樓--公共空間，電梯間平頂現況，目視無損壞。 | 64 | A6區F棟12樓--公共空間，電梯間平頂現況，目視無損壞。 |

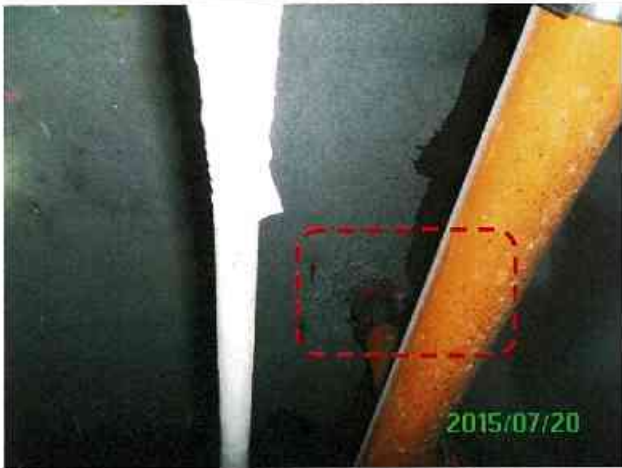
| 編號<br>7 | 說明<br>A6區F棟11樓F01-走道浴室平頂打石未修復。 | 編號<br>8 | 說明<br>A6區F棟11樓F01-主臥室現況，目視無損壞。 |

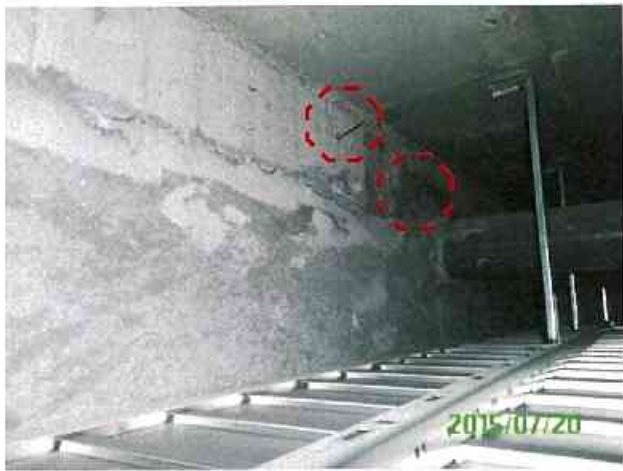
| 編號<br>19 | 說明<br>A6區F棟11樓F03-陽台平頂,螺桿外露未處理。 | 編號<br>20 | 說明<br>A6區F棟11樓F03-陽台現況,目視無損壞。 |

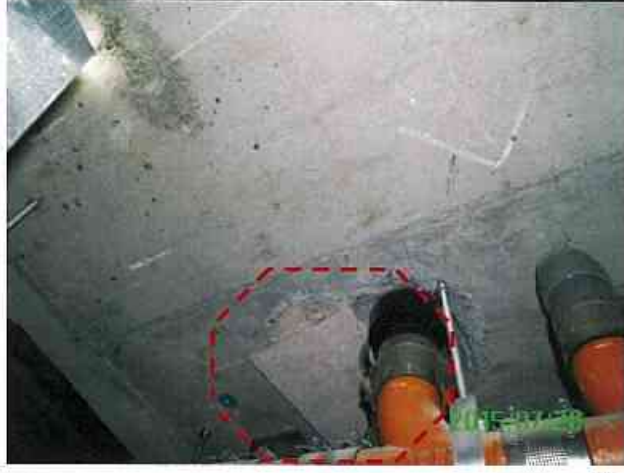
| 編號<br>25 | 說明<br>A6區F棟11樓F03-走道浴室平頂現況，目視無損壞。 | 編號<br>26 | 說明<br>A6區F棟11樓F03-主臥浴室平頂，雜木未清除。 |

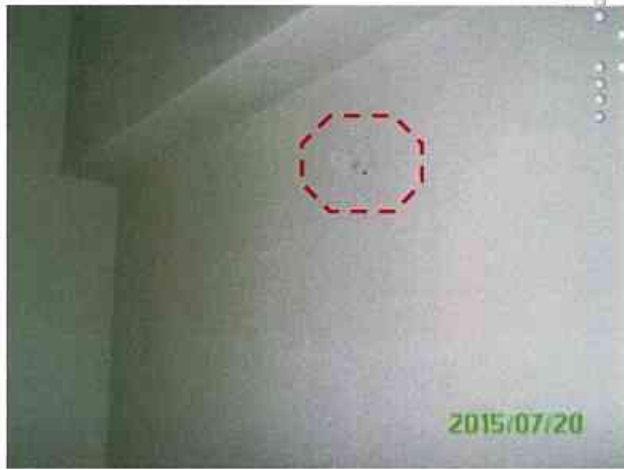
| 編號<br>27 | 說明<br>A6區F棟11樓F03-主臥室現況，目視無損壞。 | 編號<br>28 | 說明<br>A6區F棟11樓F03-臥室牆有小孔洞未處理。 |

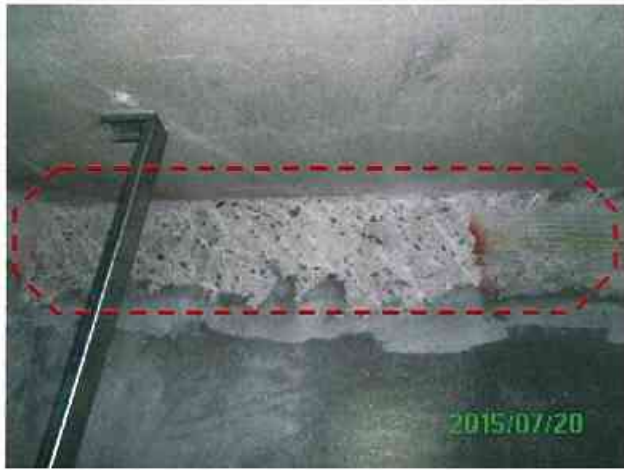
| 編號<br>29 | 說明<br>A6區F棟11樓F05-客廳現況，目視無損壞。 | 編號<br>30 | 說明<br>A6區F棟11樓F05-陽台倒垂牆打石未修復。 |

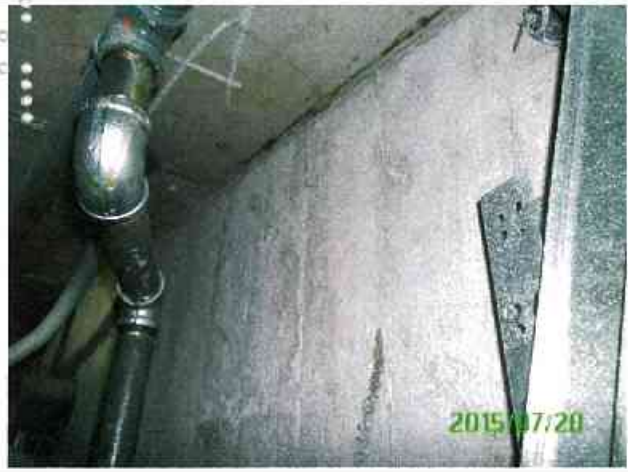
| 編號<br>35 | 說明<br>A6區F棟11樓F05-浴室平頂現況，目視無損壞。 | 編號<br>36 | 說明<br>A6區F棟11樓F05-主臥室現況，目視無損壞。 |

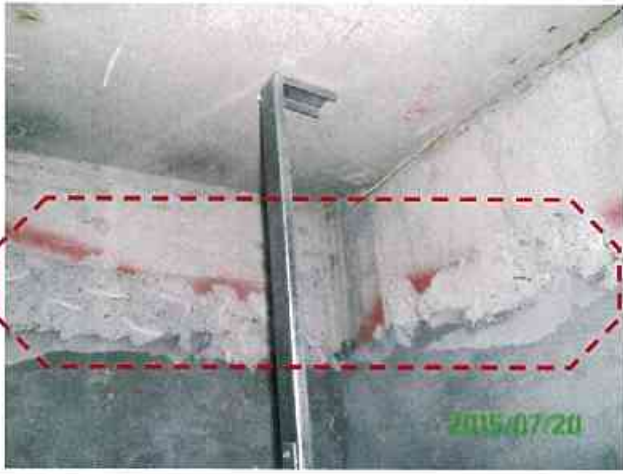
| 編號<br>49 | 說明<br>A6區F棟11樓F07-陽台倒垂牆打石未修復。 | 編號<br>50 | 說明<br>A6區F棟11樓F07-陽台現況，目視無損壞。 |

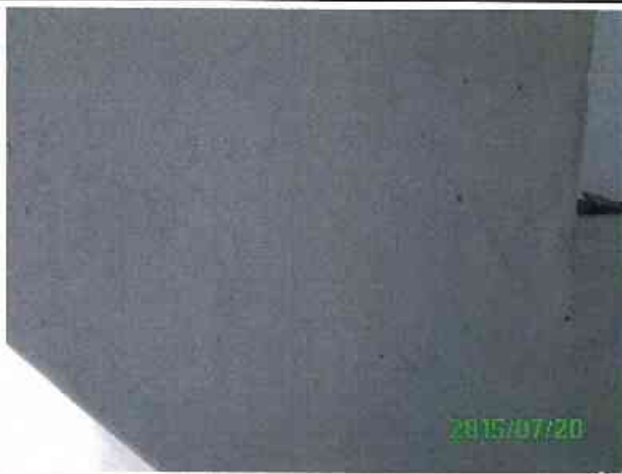
| 標的物位址 | | 浮洲合宜住宅A6區F棟11F | | | | | | | | | | |
|---|---|---|---|---|---|---|---|---|---|---|---|---|
| 62 | <input type="checkbox"/> | <input type="checkbox"/> | <input type="checkbox"/> | <input type="checkbox"/> | <input checked="" type="checkbox"/> | <input type="checkbox"/> | | ↘ | 0.3 | 0.1 | 1 | 樓梯梁杆固定面拉裂縫 |

| 編號<br>61 | 說明<br>A6 區 F 棟 11 樓-公共空間，樓梯梁，目視無損壞。 | 編號<br>62 | 說明<br>A6 區 F 棟 11 樓-公共空間，樓梯欄杆固定面粉刷裂縫，寬約 0.1mm，長約 0.3 m。 |

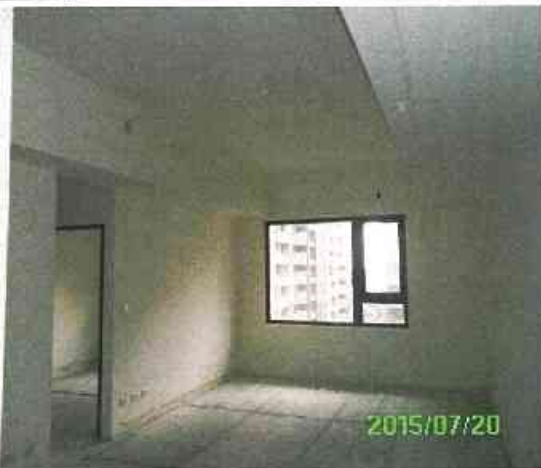
| 編號<br>1 | 說明<br>A6區F棟10樓F01-客廳現況，目視無損壞。 | 編號<br>2 | 說明<br>A6區F棟10樓F01-陽台平頂現況，目視無損壞。 |

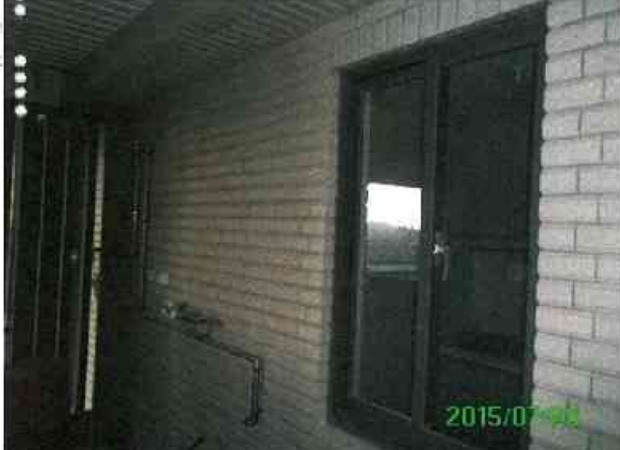
| 編號<br>5 | 說明<br>A6區F棟10樓F01-走道平頂現況，目視無損壞。 | 編號<br>6 | 說明<br>A6區F棟10樓F01-廚房現況，目視無損壞。 |

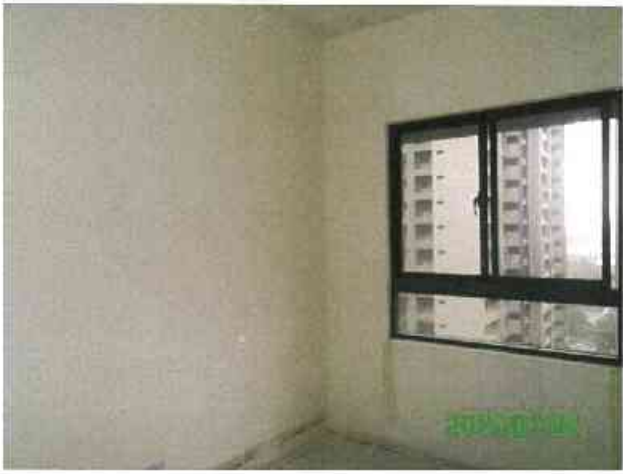
| 標的物位址 | | 浮洲合宜住宅A6區F棟10F | | | | | | | | | | |
|---|---|---|---|---|---|---|---|---|---|---|---|---|
| 9 | <input type="checkbox"/> | <input type="checkbox"/> | <input type="checkbox"/> | <input checked="" type="checkbox"/> | <input type="checkbox"/> | <input type="checkbox"/> | | ↓ | 2 | 0.15 | 1 | F01-主臥室牆粉刷裂縫 |

| 編號<br>9 | 說明<br>A6區F棟10樓F01-主臥室牆粉刷裂縫，寬約0.15mm，長約2m。 | 編號<br>10 | 說明<br>A6區F棟10樓F01-主臥浴廁平頂現況，目視無損壞。 |

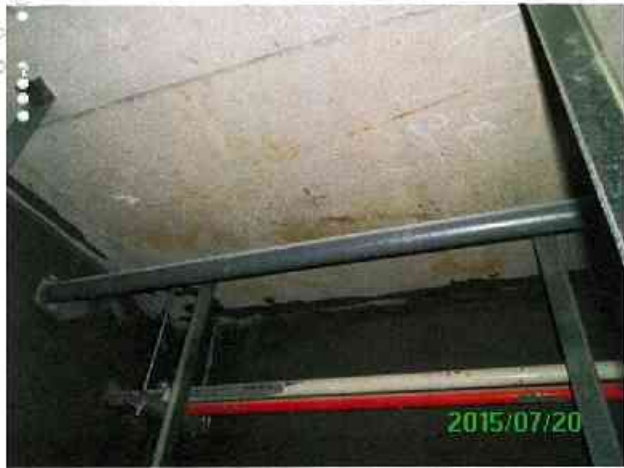
| 編號<br>27 | 說明<br>A6 區 F 棟 10 樓 F03-走道浴廁平頂現況，目視無損壞。 | 編號<br>28 | 說明<br>A6 區 F 棟 10 樓 F03-主臥浴廁平頂，木板未清除。 |

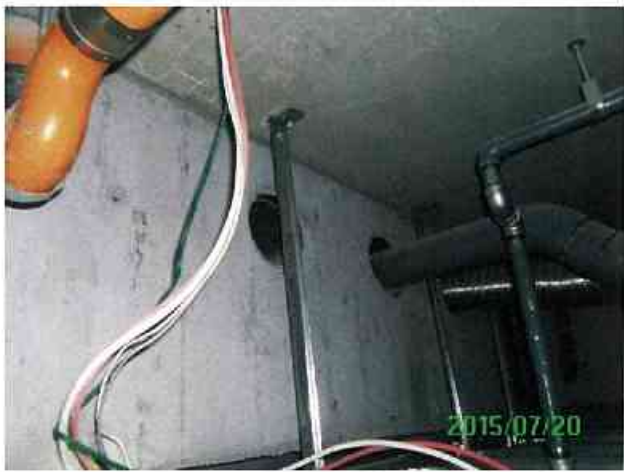
| 編號<br>37 | 說明<br>A6區F棟10樓F05-走道梁底角落混凝土剝落。 | 編號<br>38 | 說明<br>A6區F棟10樓F05-走道浴廁平頂現況，目視無損壞。 |

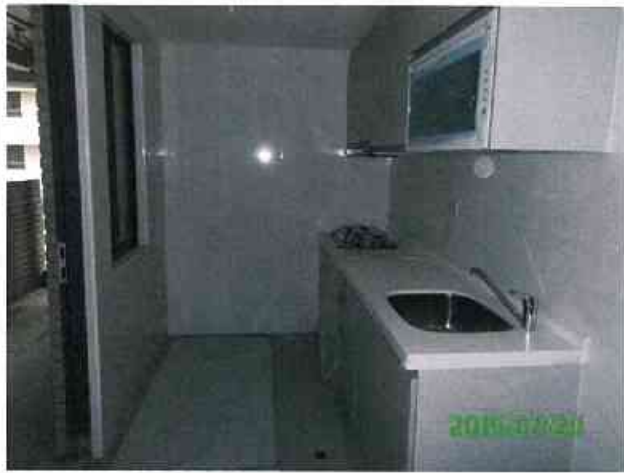
| 編號<br>43 | 說明 | A6 區 F 棟 10 樓 F05-廚房現況，目視無損壞。 | 編號<br>44 | 說明 | A6 區 F 棟 10 樓 F06-浴廁平頂現況，目視無損壞。 |

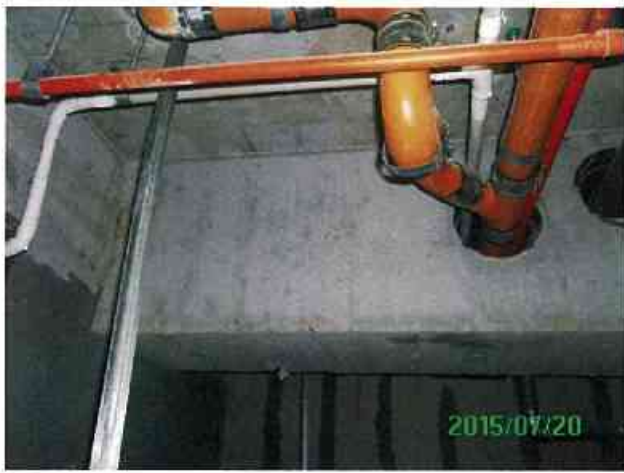
| 編號<br>45 | 說明 | A6 區 F 棟 10 樓 F06-廚房平頂現況，目視無損壞。 | 編號<br>46 | 說明 | A6 區 F 棟 10 樓 F06-陽台平頂現況，目視無損壞。 |

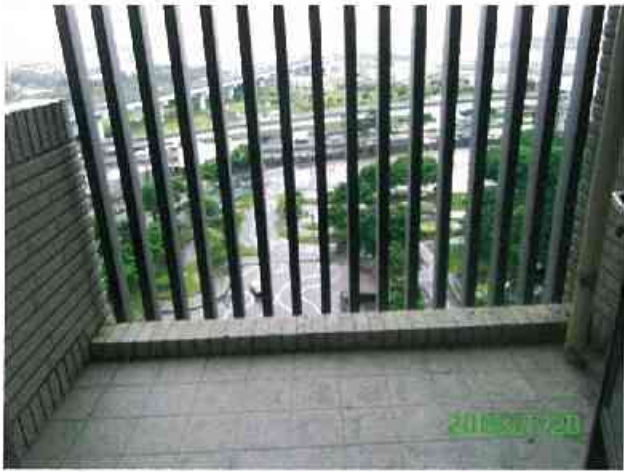
| 編號<br>47 | 說明 | A6 區 F 棟 10 樓 F06-陽台現況，目視無損壞。 | 編號<br>48 | 說明 | A6 區 F 棟 10 樓 F06-廚房現況，目視無損壞。 |

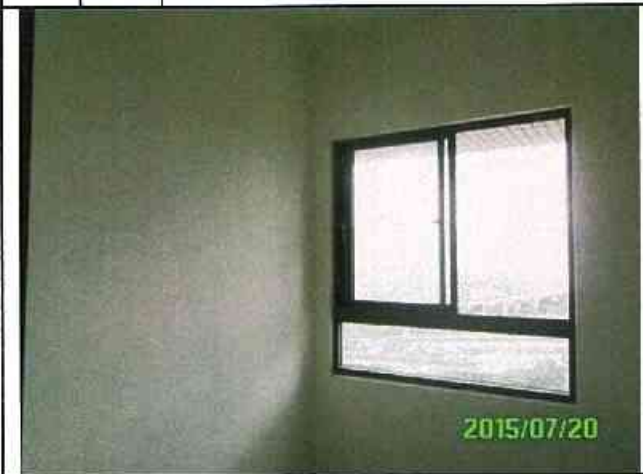
| 編號<br>49 | 說明<br>A6 區 F 棟 10 樓 F06-臥室現況，目視<br>無損壞。 | 編號<br>50 | 說明<br>A6 區 F 棟 10 樓 F06-客廳現況，目視<br>無損壞。 |

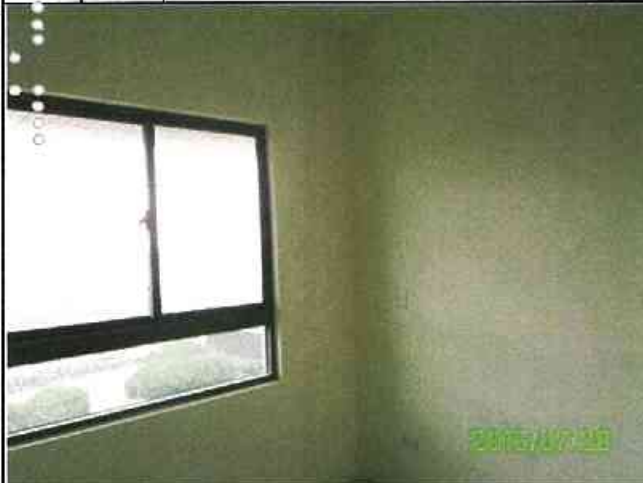
| 編號<br>51 | 說明<br>A6 區 F 棟 10 樓 F06-臥室現況，目視<br>無損壞。 | 編號<br>52 | 說明<br>A6 區 F 棟 10 樓 F07-客廳現況，目視<br>無損壞。 |

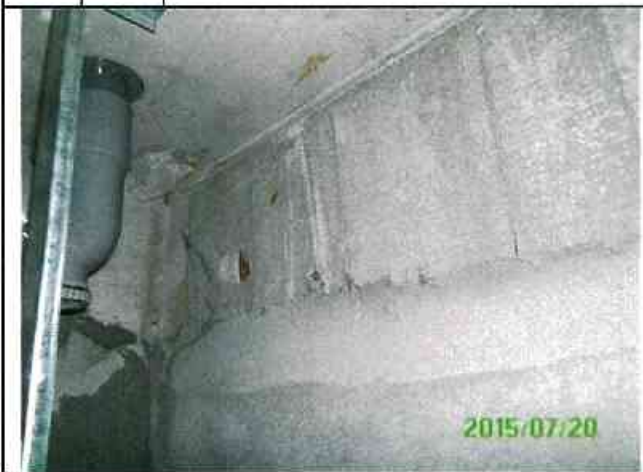
| 編號<br>53 | 說明<br>A6 區 F 棟 10 樓 F07-陽台平頂現況，<br>目視無損壞。 | 編號<br>54 | 說明<br>A6 區 F 棟 10 樓 F07-陽台現況，目視<br>無損壞。 |

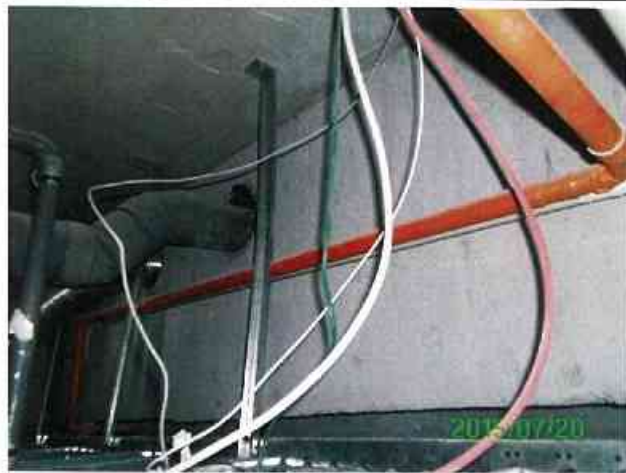
| 編號<br>55 | 說明 | A6 區 F 棟 10 樓 F07-廚房平頂現況，目視無損壞。 | 編號<br>56 | 說明 | A6 區 F 棟 10 樓 F07-廚房現況，目視無損壞。 |
