板橋區浮洲合宜住宅結構安全鑑定案

A6 東區鑑定報告書

## 附件二十九：A6 東區 F 棟裂損現況調查報告

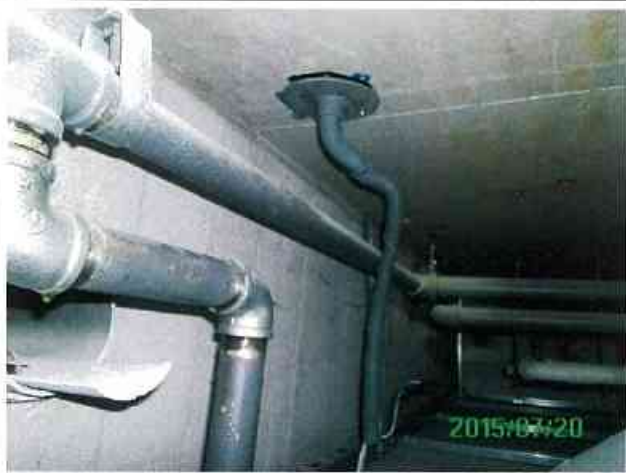
| 編號<br>57 | 說明 | A6 區 F 棟 10 樓 F07-走道平頂現況，目視無損壞。 | 編號<br>58 | 說明 | A6 區 F 棟 10 樓 F07-走道臥室現況，目視無損壞。 |

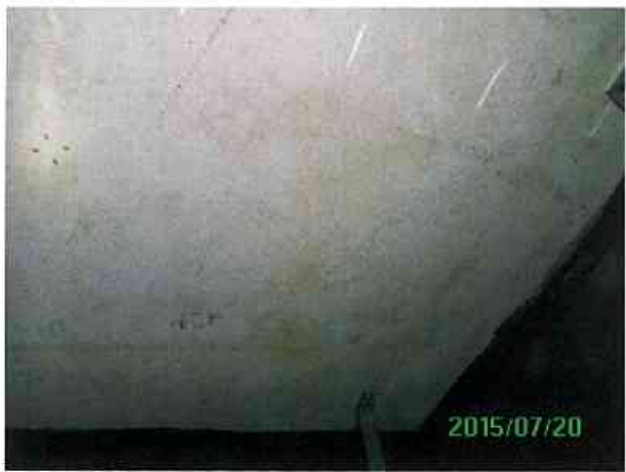
| 編號<br>59 | 說明 | A6 區 F 棟 10 樓 F07-走道浴廁平頂現況，目視無損壞。 | 編號<br>60 | 說明 | A6 區 F 棟 10 樓 F07-主臥浴廁平頂現況，目視無損壞。 |

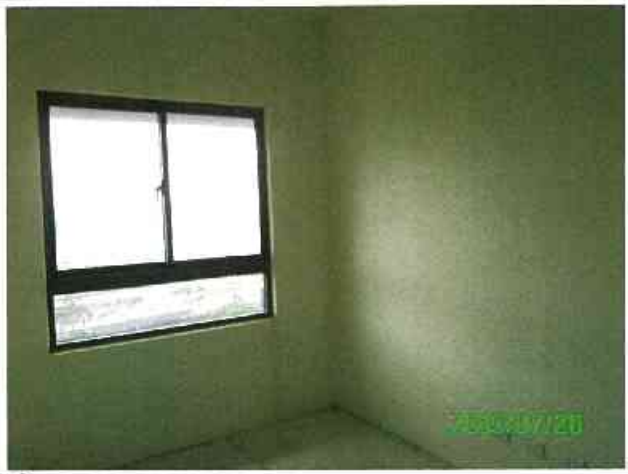
| 編號<br>61 | 說明<br>A6區F棟10樓F07-臥室現況，目視無損壞。 | 編號<br>62 | 說明<br>A6區F棟10樓F07-臥室現況，目視無損壞。 |

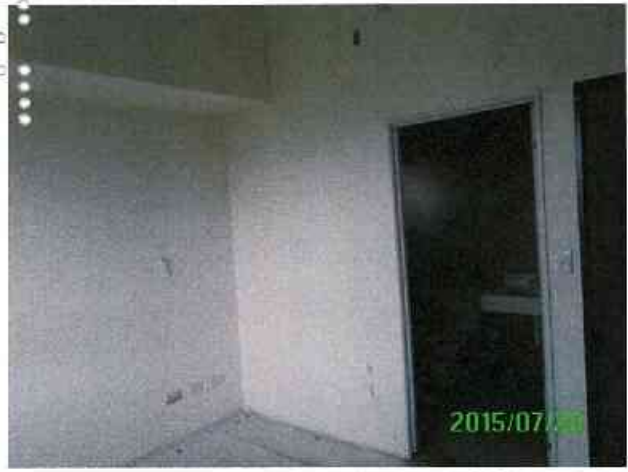
| 編號<br>63 | 說明<br>A6區F棟10樓F07-主臥室現況，目視無損壞。 | 編號<br>64 | 說明<br>A6區F棟10樓-公共空間，樓梯標示牌現況，目視無損壞。 |

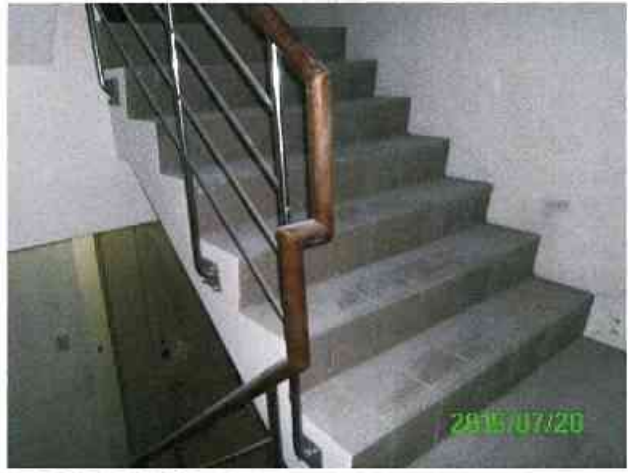
| 編號<br>65 | 說明<br>A6區F棟10樓-公共空間，樓梯現況，目視無損壞。 | 編號<br>66 | 說明<br>A6區F棟10樓-公共空間，樓梯欄杆固定面粉刷裂縫，寬約0.1mm，長約0.15m。 |

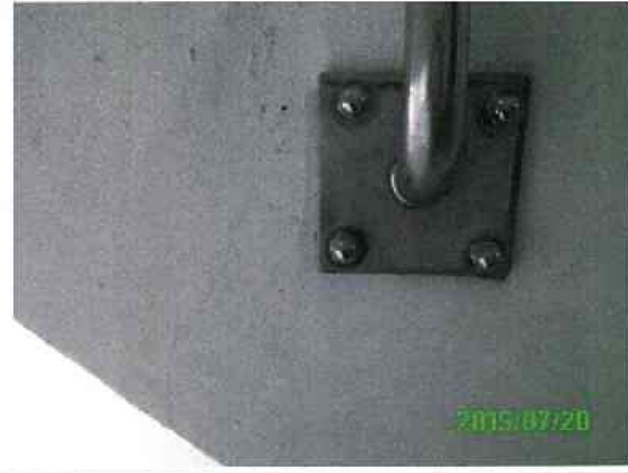
| 標的物位址 | | 浮洲合宜住宅A6區F棟10F | | | | | | | | | | |
|---|---|---|---|---|---|---|---|---|---|---|---|---|
| 66 | <input type="checkbox"/> | <input type="checkbox"/> | <input type="checkbox"/> | <input type="checkbox"/> | <input checked="" type="checkbox"/> | <input type="checkbox"/> | | ↑ | 0.15 | 0.1 | 1 | 樓梯欄杆固定面粉刷裂縫 |

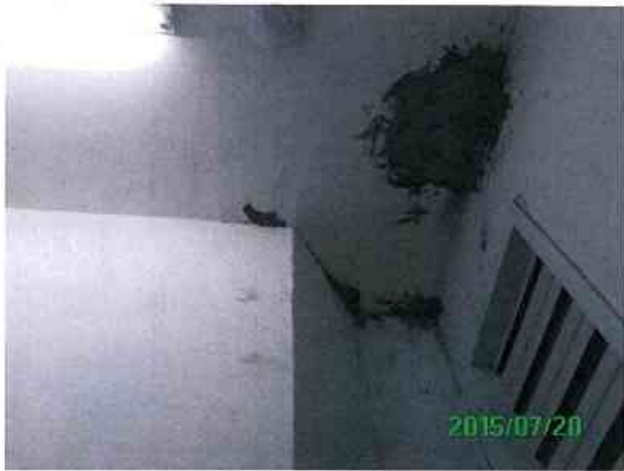
| 編號<br>67 | 說明<br>A6區F棟10樓--公共空間，排煙室現況，目視無損壞。 | 編號<br>68 | 說明<br>A6區F棟10樓--公共空間，梯廳現況，目視無損壞。 |

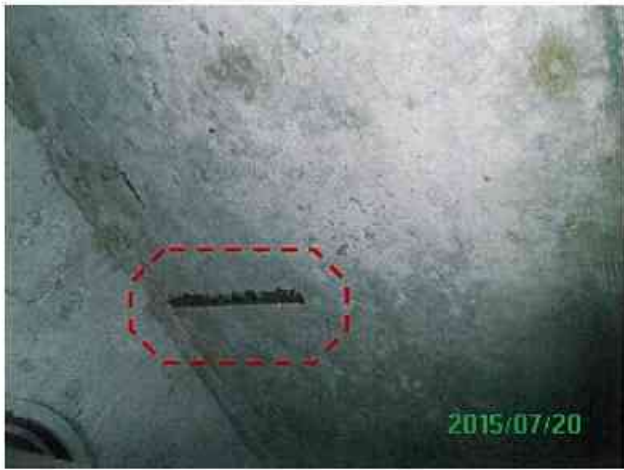
| 編號<br>69 | 說明<br>A6區F棟10樓--公共空間，梯廳頂版鋼筋貼模外露。 | 編號<br>70 | 說明<br>A6區F棟10樓--公共空間，梯廳平頂現況，目視無損壞。 |

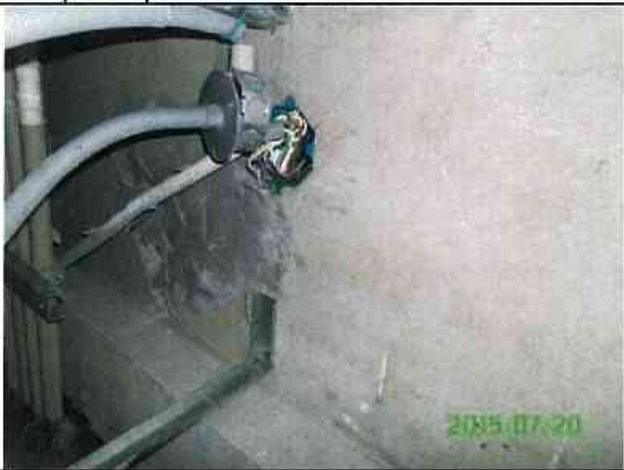
| 編號<br>71 | 說明<br>A6區F棟10樓--公共空間，電梯間平頂現況，目視無損壞。 | 編號<br>72 | 說明<br>A6區F棟10樓--公共空間，電梯間平頂現況，目視無損壞。 |

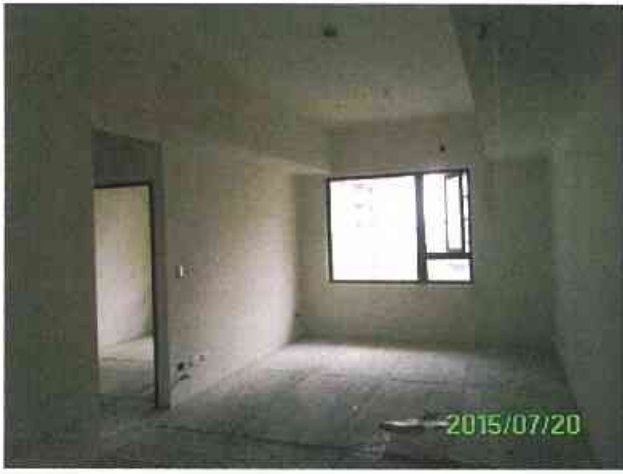
| 編號<br>1 | 說明<br>A6區F棟9樓F01-客廳現況，目視無損壞。 | 編號<br>2 | 說明<br>A6區F棟9樓F01-陽台平頂現況，目視無損壞。 |

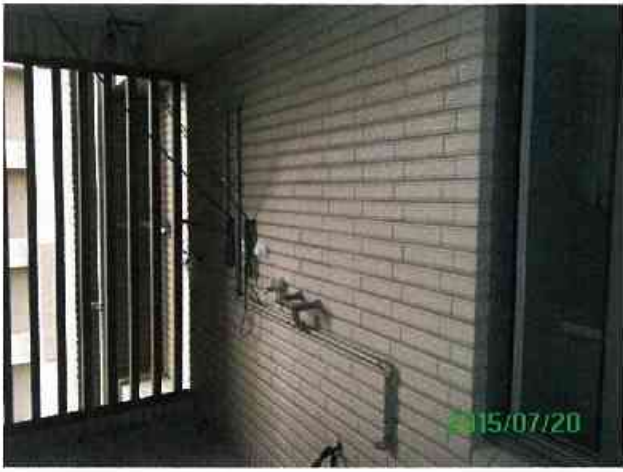
| 編號<br>3 | 說明<br>A6區F棟9樓F01-陽台現況，目視無損壞。 | 編號<br>4 | 說明<br>A6區F棟9樓F01-廚房平頂現況，目視無損壞。 |

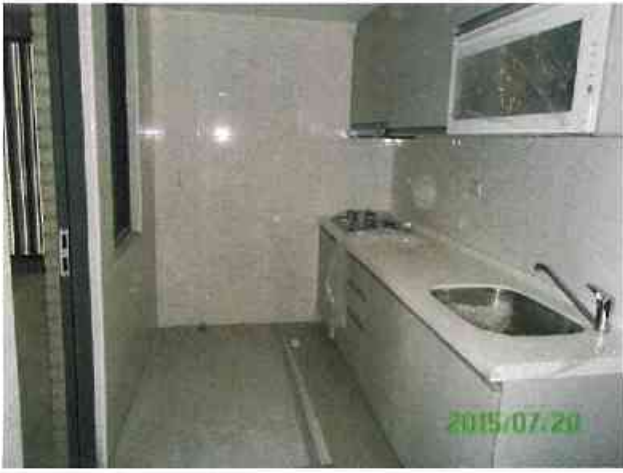
| 編號<br>5 | 說明<br>A6區F棟9樓F01-廚房現況，目視無損壞。 | 編號<br>6 | 說明<br>A6區F棟9樓F01-走道臥室現況，目視無損壞。 |

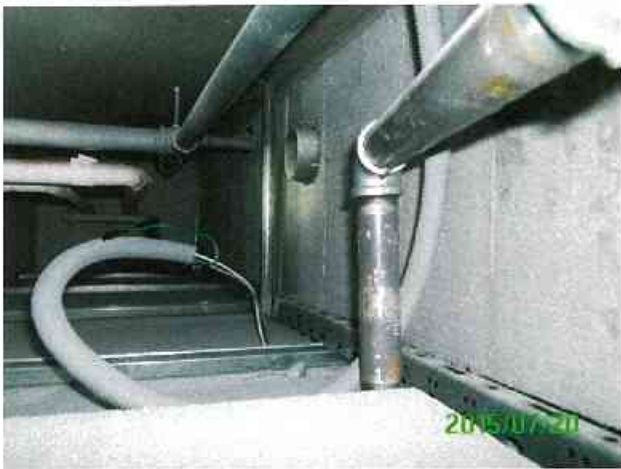
| 編號<br>7 | 說明<br>A6區F棟9樓F01-走道平頂現況，目視無損壞。 | 編號<br>8 | 說明<br>A6區F棟9樓F01-主臥浴廁平頂現況，目視無損壞。 |

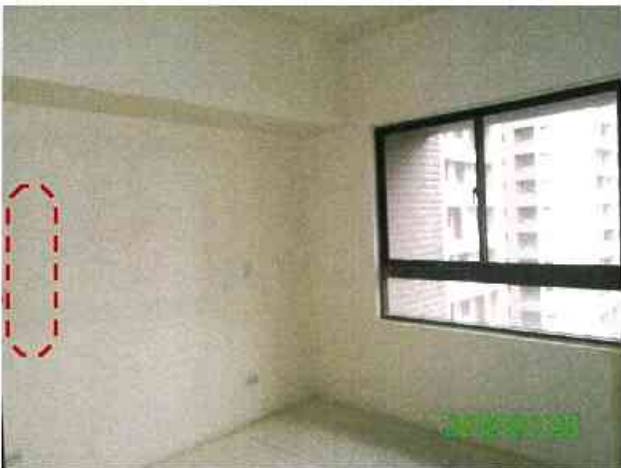
| 標的物位址 | | 浮洲合宜住宅A6區F棟9F | | | | | | | | | | |
|---|---|---|---|---|---|---|---|---|---|---|---|---|
| 11 | <input checked="" type="checkbox"/> | <input type="checkbox"/> | <input type="checkbox"/> | <input type="checkbox"/> | <input type="checkbox"/> | <input type="checkbox"/> | | ↓ | 2 | 0.15 | 1 | F01-主臥室粉<br>刷裂縫 |

| 編號<br>11 | 說明<br>A6區F棟9樓F01-主臥室牆粉刷裂縫，寬約0.15mm，長約2m。 | 編號<br>12 | 說明<br>A6區F棟9樓F01-主臥室牆粉刷裂縫，寬約0.15mm，長約2m。 |

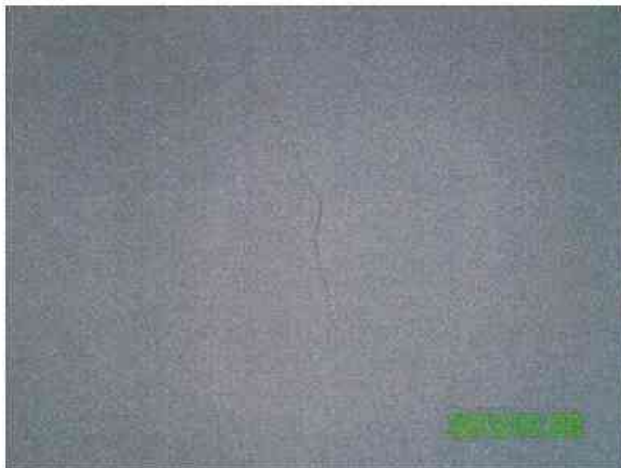
| 標的物位址 | | 浮洲合宜住宅A6區F棟9F | | | | | | | | | | |
|---|---|---|---|---|---|---|---|---|---|---|---|---|
| 12 | <input type="checkbox"/> | <input type="checkbox"/> | <input type="checkbox"/> | <input checked="" type="checkbox"/> | <input type="checkbox"/> | <input type="checkbox"/> | | ↓ | 2 | 0.15 | 1 | F01-主臥室粉<br>刷裂縫 |

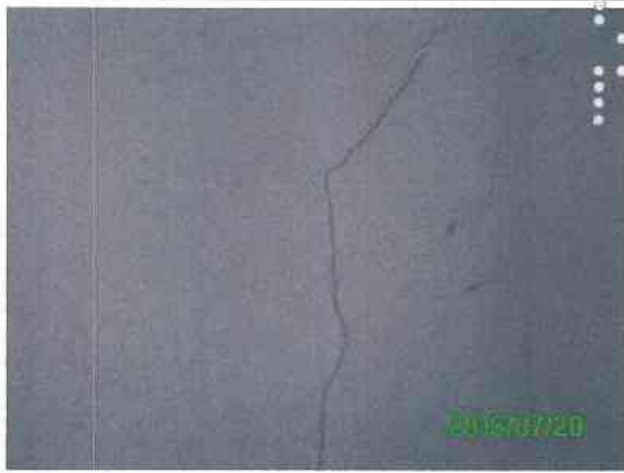
| 照片<br>編號 | 位 置 | | | | | | 裂 縫 | | | 其他裂損 | 備 註 | |
|---|---|---|---|---|---|---|---|---|---|---|---|---|
| 40 | <input type="checkbox"/> | <input type="checkbox"/> | <input type="checkbox"/> | <input checked="" type="checkbox"/> | <input type="checkbox"/> | <input type="checkbox"/> | | 1 | 2.5 | 0.3 | 1 | F05-客廳牆粉<br>剝裂縫 |

| 編號<br>39 | 說明 | A6區F棟9樓F05-廚房現況，目視無損壞。 | 編號<br>40 | 說明 | A6區F棟9樓F05-客廳牆粉刷裂縫寬約0.3mm，長約2.5m。 |

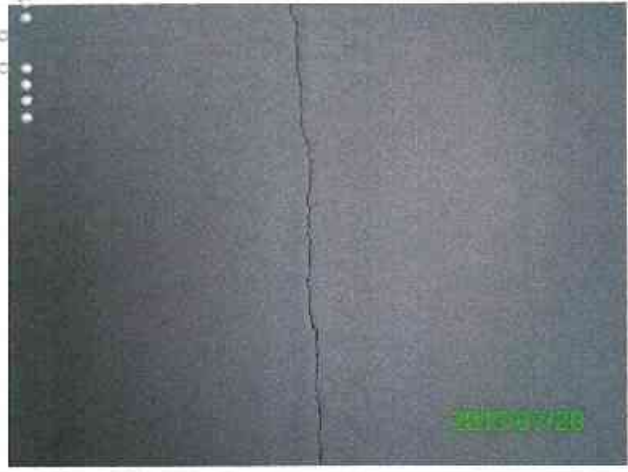
| 編號<br>45 | 說明<br>A6 區 F 棟 9 樓 F05-主臥室牆粉刷裂縫，寬約 0.3mm，長約 1.5m。 | 編號<br>46 | 說明<br>A6 區 F 棟 9 樓 F05-主臥室牆粉刷裂縫，寬約 0.3mm，長約 1.5m。 |

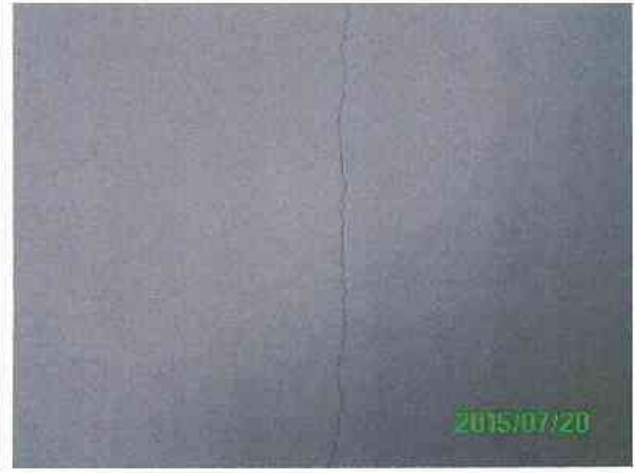
| 標的物位址 | | 浮洲合宜住宅A6區F棟9F | | | | | | | | | | |
|---|---|---|---|---|---|---|---|---|---|---|---|---|
| 66 | <input type="checkbox"/> | <input type="checkbox"/> | <input type="checkbox"/> | <input checked="" type="checkbox"/> | <input type="checkbox"/> | <input type="checkbox"/> | | 1 | 2 | 0.1 | 1 | F07-主臥室牆粉刷裂縫 |

| 編號<br>65 | 說明<br>A6區F棟9樓F07-主臥室現況，目視無損壞。 | 編號<br>66 | 說明<br>A6區F棟9樓F07-主臥牆粉刷裂縫，寬約0.1mm，長約2m。 |

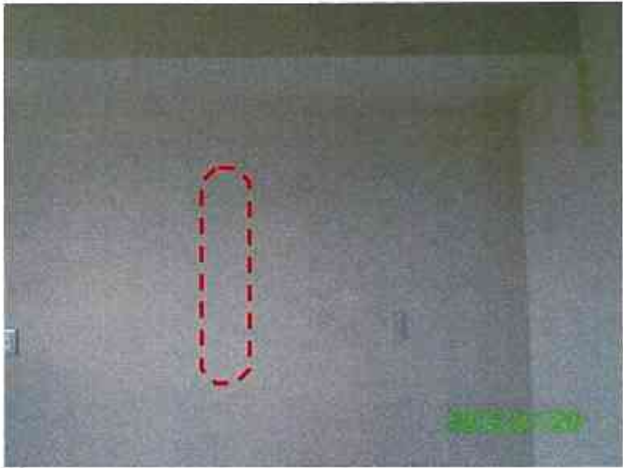
| 標的物位址 | | 浮洲合宜住宅A6區F棟9F | | | | | | | | | | |
|---|---|---|---|---|---|---|---|---|---|---|---|---|
| 67 | <input type="checkbox"/> | <input type="checkbox"/> | <input type="checkbox"/> | <input checked="" type="checkbox"/> | <input type="checkbox"/> | <input type="checkbox"/> | | 1 | 2 | 0.1 | 1 | F07-主臥室牆粉刷裂縫 |

| 編號<br>67 | 說明<br>A6區F棟9樓F07-主臥牆粉刷裂縫，<br>寬約0.1mm，長約2m。 | 編號<br>68 | 說明<br>A6區F棟9樓F07-臥室現況，目視無<br>損壞。 |

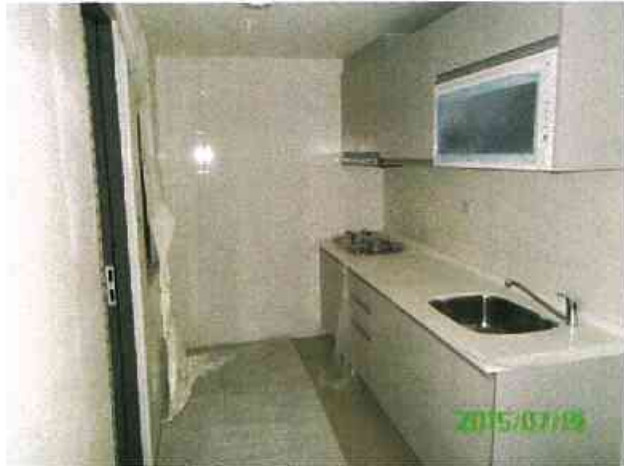
| 編號<br>37 | 說明<br>A6區F棟8樓F05-走道浴廁門框縫隙<br>尚未處理。 | 編號<br>38 | 說明<br>A6區F棟8樓F05-走道浴廁平頂現<br>況，目視無損壞。 |

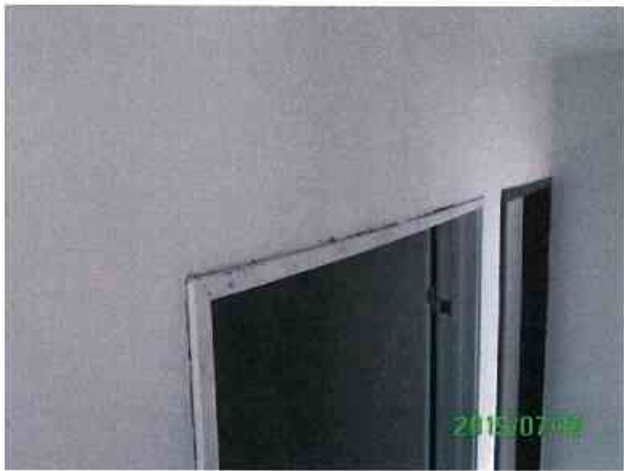
| 編號<br>39 | 說明<br>A6區F棟8樓F05-主臥浴廁平頂現<br>況，目視無損壞。 | 編號<br>40 | 說明<br>A6區F棟8樓F05-主臥室牆粉刷裂<br>縫，寬約0.1mm，長約1.5m。 |

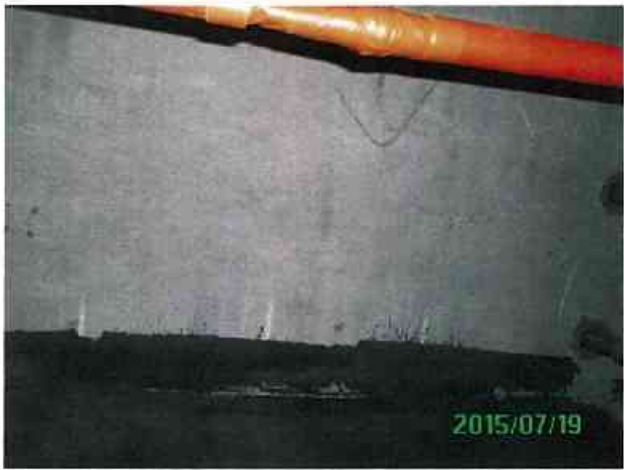
| 標的物位址 | | 浮洲合宜住宅A6區F棟8F | | | | | | | | | | |
|---|---|---|---|---|---|---|---|---|---|---|---|---|
| 41 | <input checked="" type="checkbox"/> | <input type="checkbox"/> | <input type="checkbox"/> | <input type="checkbox"/> | <input type="checkbox"/> | <input type="checkbox"/> | | | 1.5 | 0.1 | 1 | F05-主臥室牆<br>粉刷裂縫 |

| 編號<br>41 | 說明<br>A6區F棟8樓F05-主臥室牆粉刷裂<br>縫，寬約0.1mm，長約1.5m。 | 編號<br>42 | 說明<br>A6區F棟8樓F05-臥室現況，目視無<br>損壞。 |

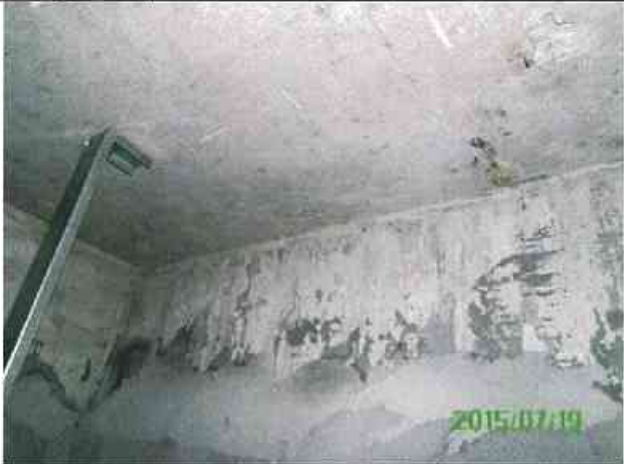
| 編號<br>55 | 說明<br>A6區F棟8樓F07-廚房平頂現況，目視無損壞。 | 編號<br>56 | 說明<br>A6區F棟8樓F07-廚房現況，目視無損壞。 |

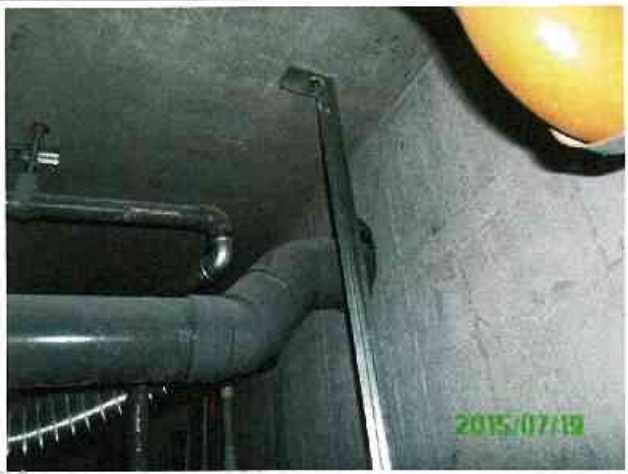
| 編號<br>57 | 說明<br>A6區F棟8樓F07-走道平頂現況，目視無損壞。 | 編號<br>58 | 說明<br>A6區F棟8樓F07-走道浴廁平頂現況，目視無損壞。 |

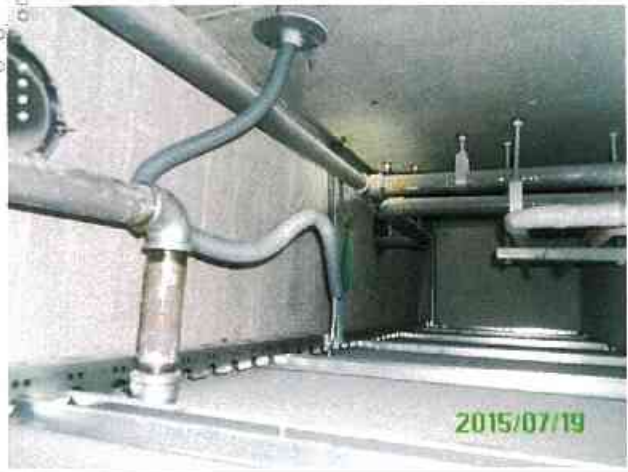
| 編號<br>59 | 說明<br>A6區F棟8樓F07-主臥浴廁平頂現況，目視無損壞。 | 編號<br>60 | 說明<br>A6區F棟8樓F07-主臥室現況，目視無損壞。 |

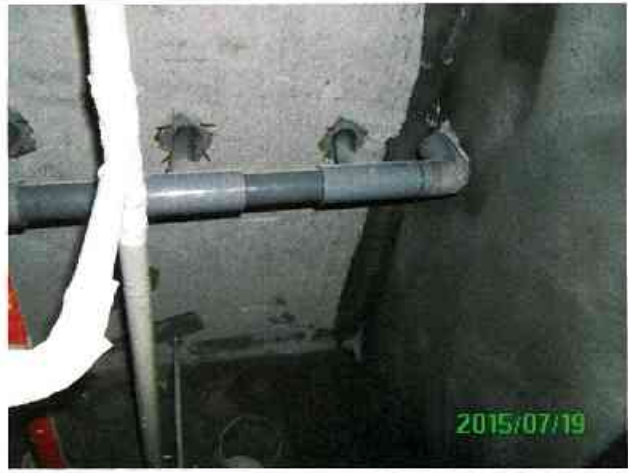
| 編號<br>61 | 說明<br>A6區F棟8樓F07-臥室現況，目視無損壞。 | 編號<br>62 | 說明<br>A6區F棟8樓F07-走道浴廁現況，目視無損壞。 |

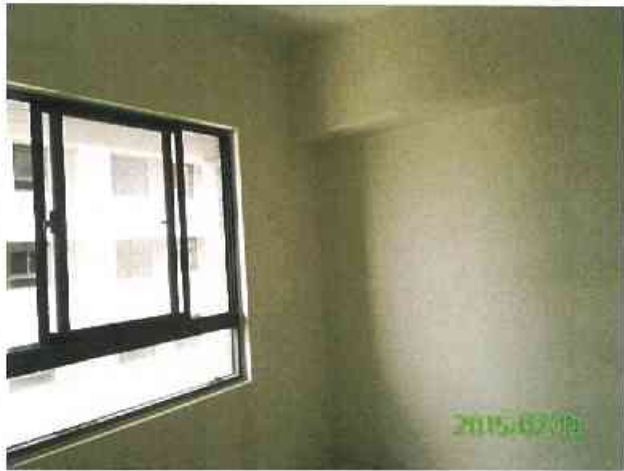
| 編號<br>63 | 說明<br>A6區F棟8樓F07-走道臥室現況，目視無損壞。 | 編號<br>64 | 說明<br>A6區F棟8樓-公共空間，樓梯標示牌現況，目視無損壞。 |

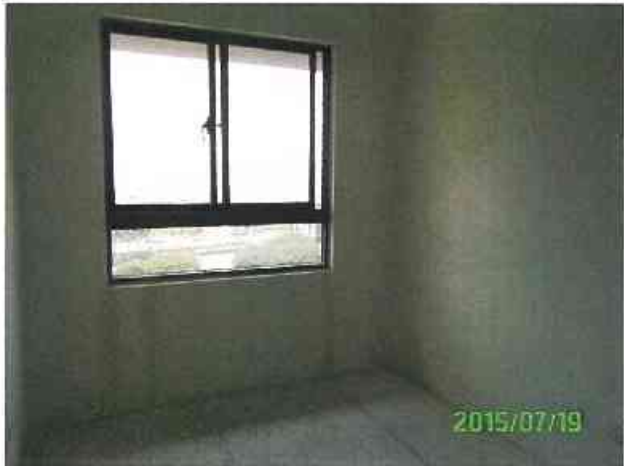
| 編號<br>65 | 說明<br>A6區F棟8樓-公共空間，樓梯間現況，目視無損壞。 | 編號<br>66 | 說明<br>A6區F棟8樓-公共空間，排煙室平頂未修補。 |

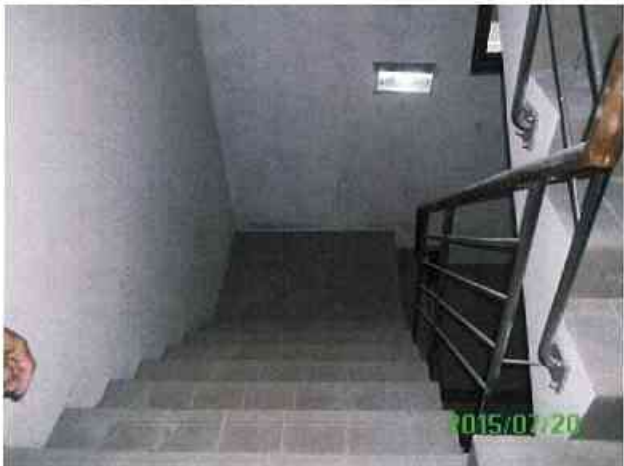
| 編號<br>67 | 說明<br>A6區F棟8樓-公共空間，梯廳平頂現況，目視無損壞。 | 編號<br>68 | 說明<br>A6區F棟8樓-公共空間，梯廳平頂現況，目視無損壞。 |

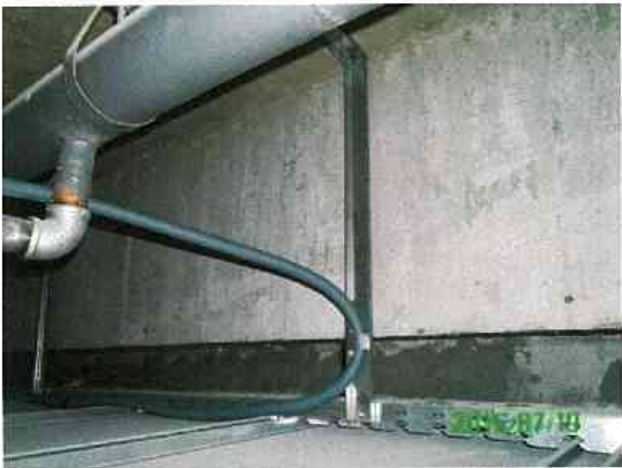
| 編號<br>69 | 說明<br>A6區F棟8樓-公共空間，電梯間平頂現況，目視無損壞。 | 編號<br>70 | 說明<br>A6區F棟8樓-公共空間，電梯間頂版，表層打石未補，鋼筋外露。 |

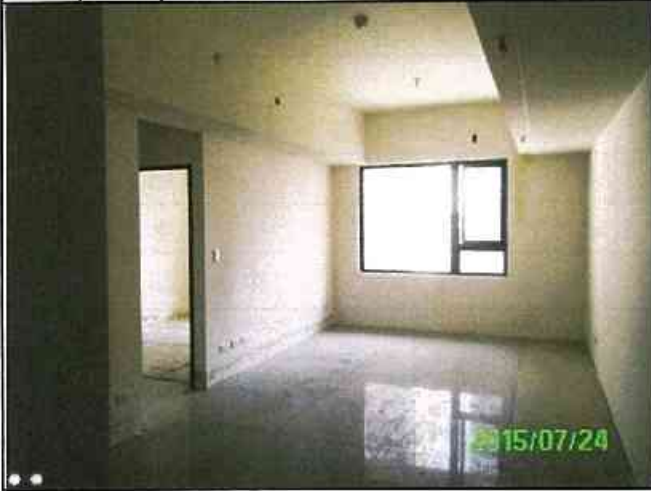
| 編號<br>1 | 說明<br>A6區F棟7樓F01-客廳現況，目視無損壞。 | 編號<br>2 | 說明<br>A6區F棟7樓F01-廚房平頂現況，目視無損壞。 |

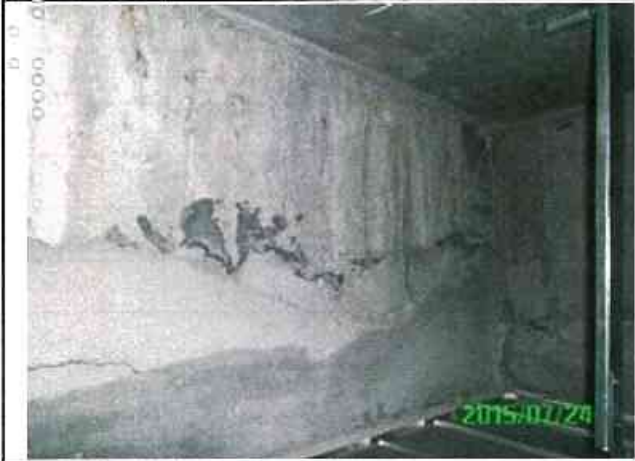
| 編號<br>3 | 說明<br>A6區F棟7樓F01-陽台平頂現況，目視無損壞。 | 編號<br>4 | 說明<br>A6區F棟7樓F01-陽台現況，目視無損壞。 |

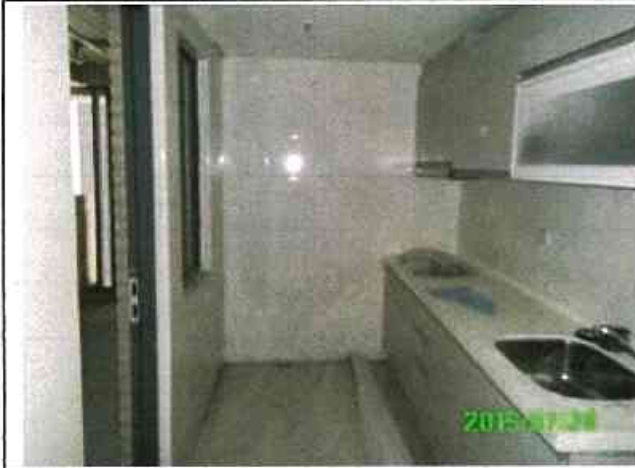
| 編號<br>5 | 說明<br>A6區F棟7樓F01-廚房現況，目視無損壞。 | 編號<br>6 | 說明<br>A6區F棟7樓F01-走道平頂現況，目視無損壞。 |

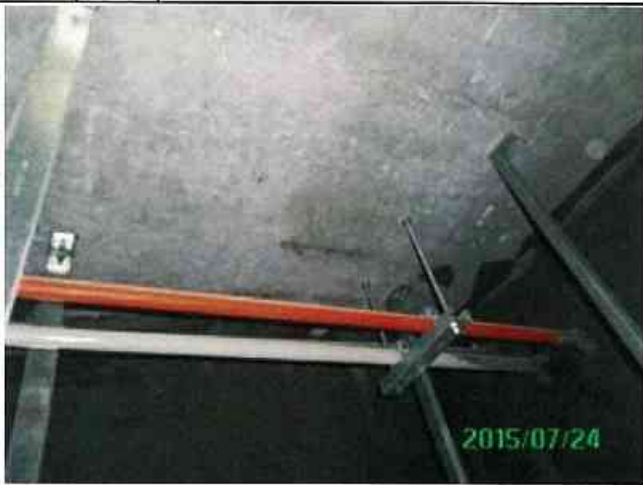
| 編號<br>7 | 說明<br>A6 區 F 棟 7 樓 F01-走道浴廁平頂現況，目視無損壞。 | 編號<br>8 | 說明<br>A6 區 F 棟 7 樓 F01-主臥浴廁平頂現況，目視無損壞。 |

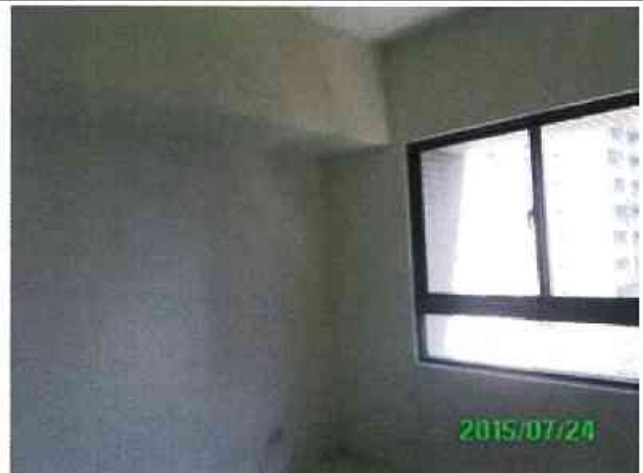
| 編號<br>9 | 說明<br>A6 區 F 棟 7 樓 F01-主臥現況，目視無損壞。 | 編號<br>10 | 說明<br>A6 區 F 棟 7 樓 F01-臥室現況，目視無損壞。 |

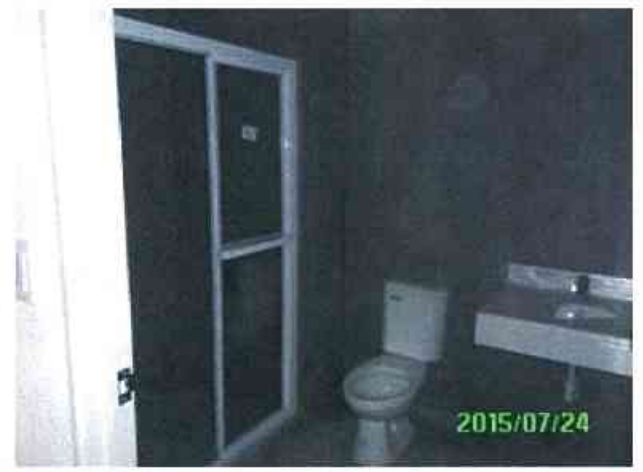
| 編號<br>11 | 說明<br>A6 區 F 棟 7 樓 F01-走道浴廁現況，目視無損壞。 | 編號<br>12 | 說明<br>A6 區 F 棟 7 樓 F01-臥室現況，目視無損壞。 |

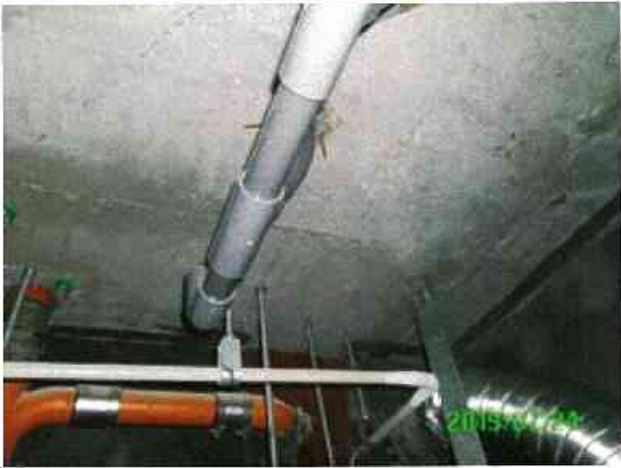
| 編號<br>13 | 說明<br>A6區F棟7樓F02-浴室平頂，管道間<br>牆面破洞未修補。 | 編號<br>14 | 說明<br>A6區F棟7樓F02-客廳現況，目視無<br>損壞。 |

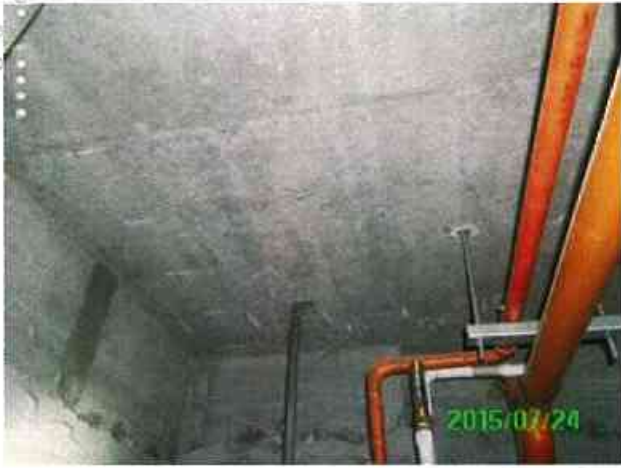
| 編號<br>15 | 說明<br>A6區F棟7樓F02-廚房平頂現況，目<br>視無損壞。 | 編號<br>16 | 說明<br>A6區F棟7樓F02-陽台平頂現況，目<br>視無損壞。 |

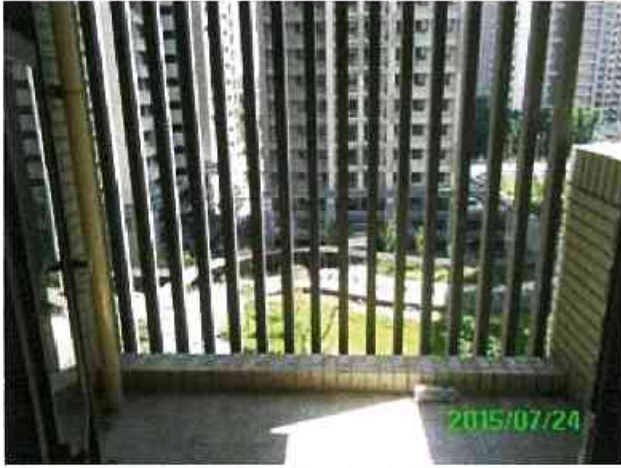
| 編號<br>17 | 說明<br>A6區F棟7樓F02-陽台現況，目視無<br>損壞。 | 編號<br>18 | 說明<br>A6區F棟7樓F02-廚房現況，目視無<br>損壞。 |

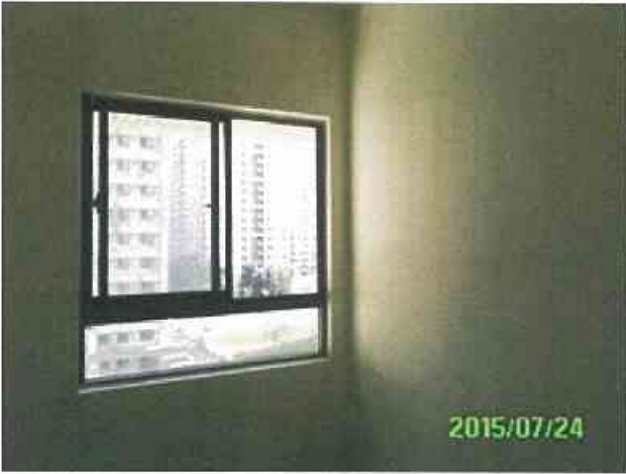
| 編號<br>19 | 說明<br>A6區F棟7樓F02-臥室現況，目視無損壞。 | 編號<br>20 | 說明<br>A6區F棟7樓F02-臥室現況，目視無損壞。 |

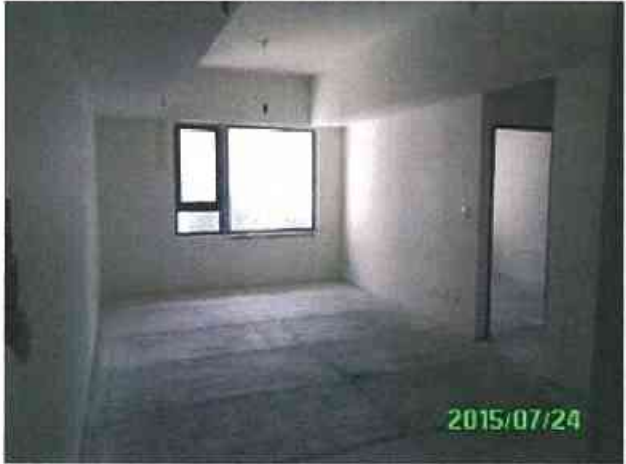
| 編號<br>23 | 說明<br>A6區F棟7樓F03-陽台平頂，螺桿外露未處理。 | 編號<br>24 | 說明<br>A6區F棟7樓F03-陽台現況，目視無損壞。 |

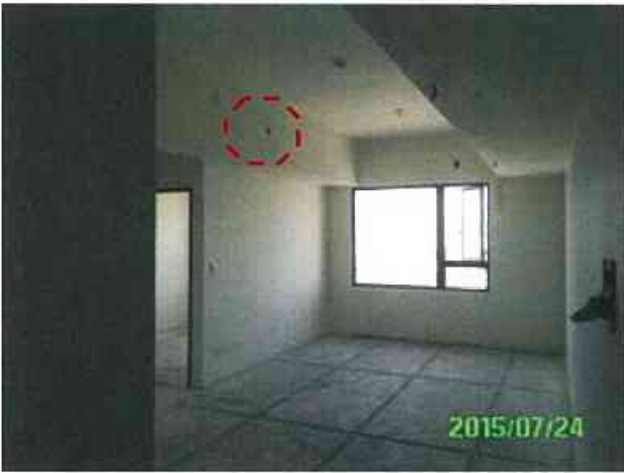
| 編號<br>35 | 說明<br>A6區F棟7樓F05-陽台平頂現況，目視無損壞。 | 編號<br>36 | 說明<br>A6區F棟7樓F05-陽台現況，目視無損壞。 |

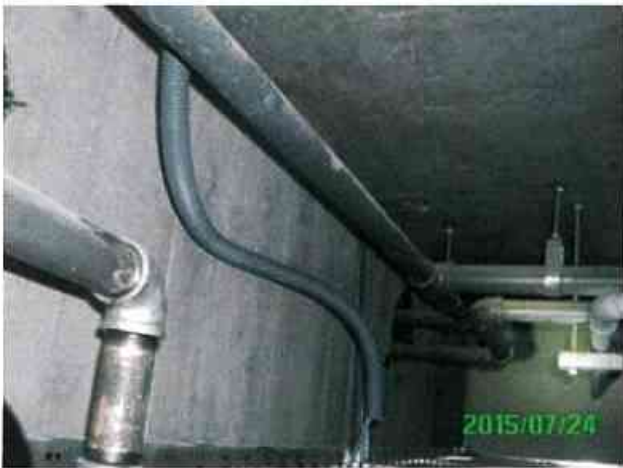
| 編號<br>59 | 說明 | A6區F棟7樓F07-走道平頂現況，目視無損壞。 | 編號<br>60 | 說明 | A6區F棟7樓F07-走道浴廁門框縫隙尚未處理。 |

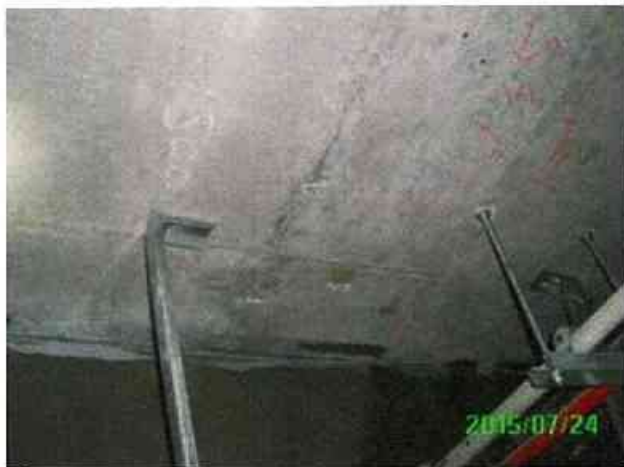
| 編號<br>63 | 說明<br>A6 區 F 棟 7 樓 F07-臥室現況，目視無損壞。 | 編號<br>64 | 說明<br>A6 區 F 棟 7 樓 F07-主臥室現況，目視無損壞。 |

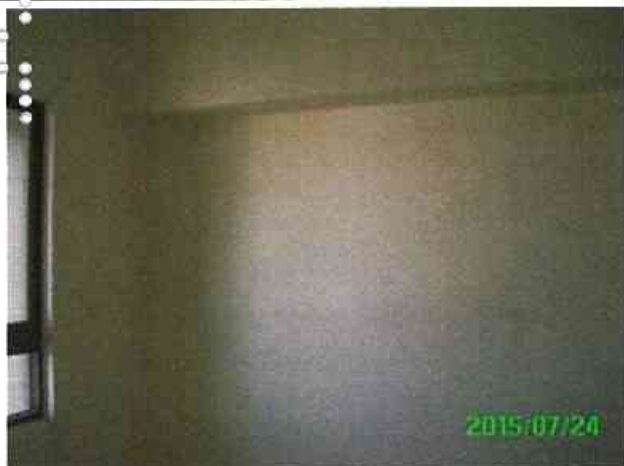
| 編號<br>65 | 說明<br>A6 區 F 棟 7 樓 F07-主臥浴廁現況，目視無損壞。 | 編號<br>66 | 說明<br>A6 區 F 棟 7 樓-公共空間，樓梯標示牌現況，目視無損壞。 |

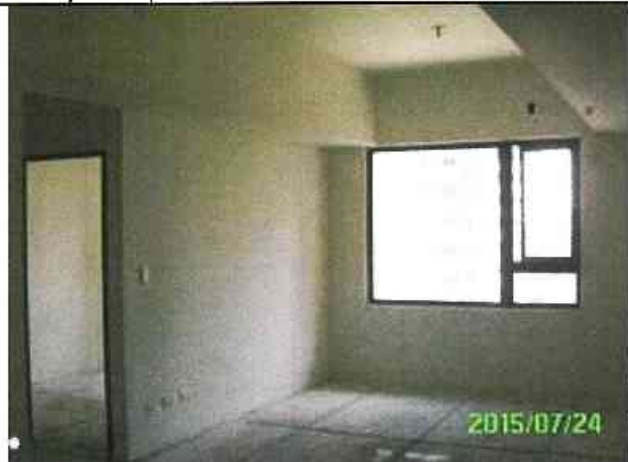
| 編號<br>1 | 說明<br>A6區F棟6樓F01-客廳現況，目視無損壞。 | 編號<br>2 | 說明<br>A6區F棟6樓F01-廚房平頂現況，目視無損壞。 |

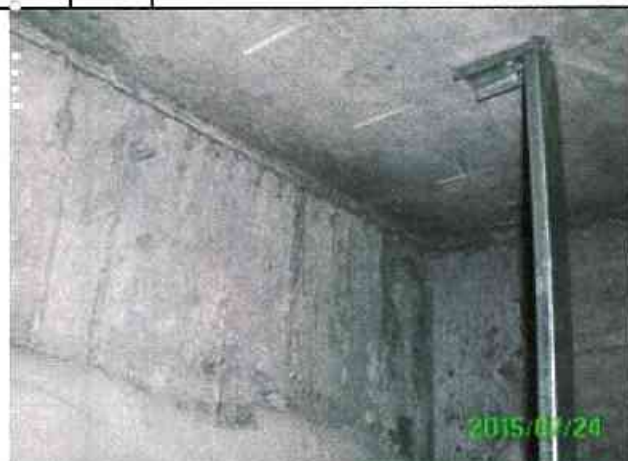
| 編號<br>3 | 說明<br>A6區F棟6樓F01-陽台平頂現況，目視無損壞。 | 編號<br>4 | 說明<br>A6區F棟6樓F01-陽台現況，目視無損壞。 |

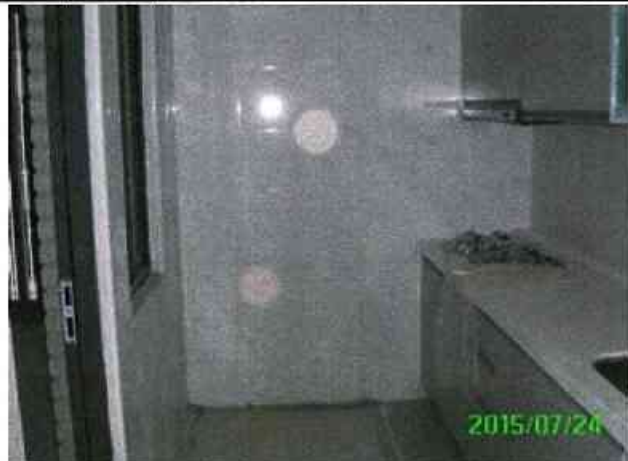
| 編號<br>5 | 說明<br>A6區F棟6樓F01-廚房現況，目視無損壞。 | 編號<br>6 | 說明<br>A6區F棟6樓F01-走道平頂現況，目視無損壞。 |

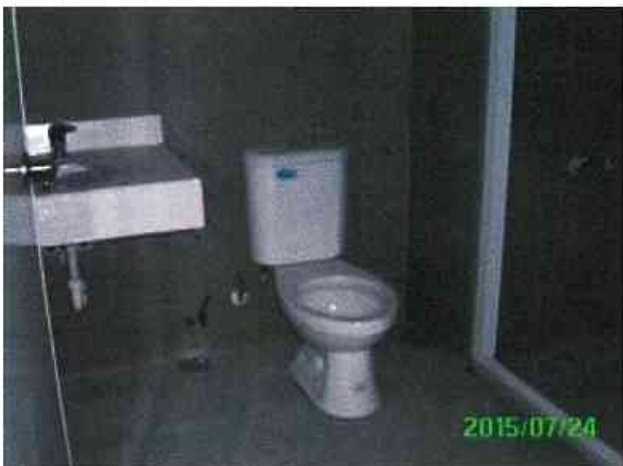
| 編號<br>31 | 說明<br>A6區F棟6樓F03--主臥浴廁現況，目視無損壞。 | 編號<br>32 | 說明<br>A6區F棟6樓F03-臥室現況，目視無損壞。 |

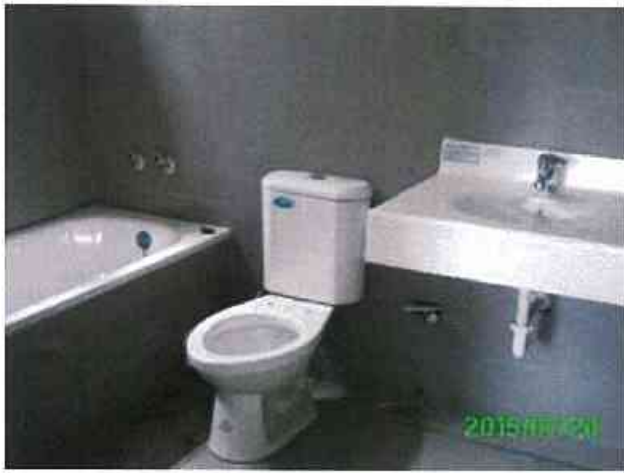
| 編號<br>33 | 說明<br>A6區F棟6樓F03-主臥室現況，目視無損壞。 | 編號<br>34 | 說明<br>A6區F棟6樓F05-客廳現況，目視無損壞。 |

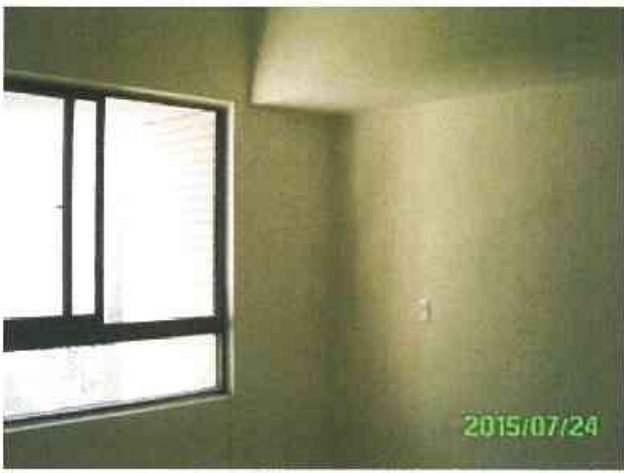
| 編號<br>35 | 說明<br>A6區F棟6樓F05-陽台現況，目視無損壞。 | 編號<br>36 | 說明<br>A6區F棟6樓F05-廚房平頂現況，目視無損壞。 |

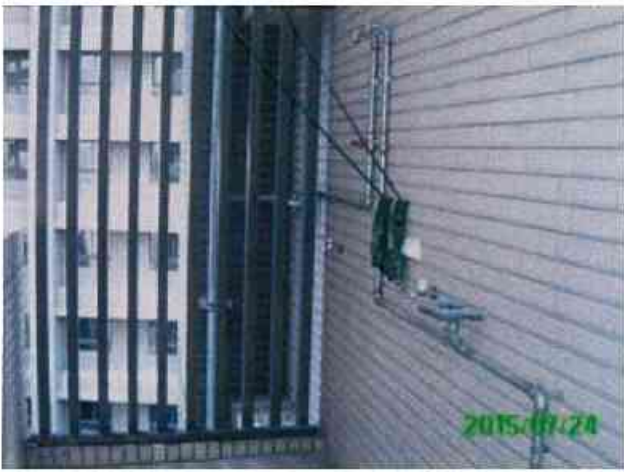
| 編號<br>37 | 說明<br>A6區F棟6樓F05-廚房現況，目視無損壞。 | 編號<br>38 | 說明<br>A6區F棟6樓F05-陽台平頂現況，目視無損壞。 |

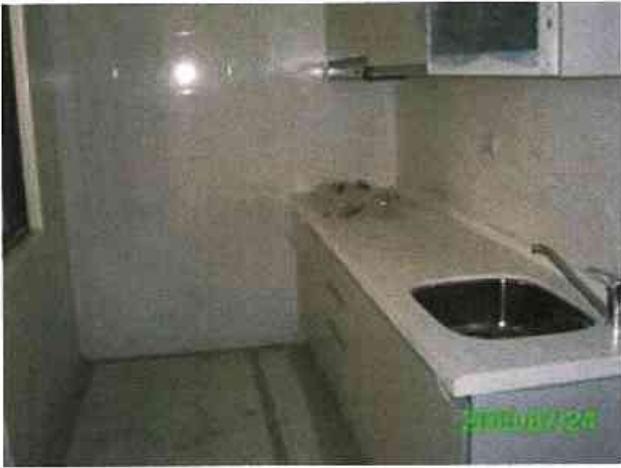
| 編號<br>39 | 說明<br>A6區F棟6樓F05-陽台現況，目視無損壞。 | 編號<br>40 | 說明<br>A6區F棟6樓F05-走道平頂現況，目視無損壞。 |

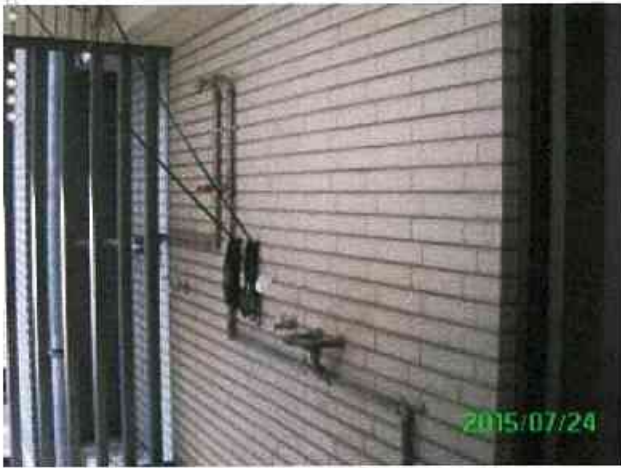
| 編號<br>41 | 說明<br>A6區F棟6樓F05-走道浴廁平頂現況，目視無損壞。 | 編號<br>42 | 說明<br>A6區F棟6樓F05-主臥浴廁平頂現況，目視無損壞。 |

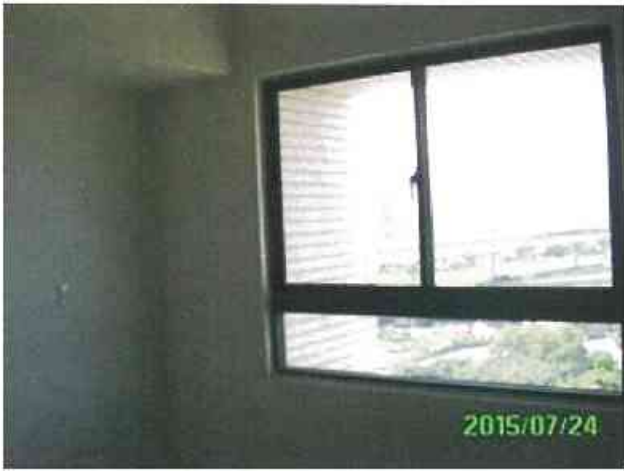
| 編號<br>45 | 說明<br>A6區F棟6樓F05-走道浴廁現況，目視無損壞。 | 編號<br>46 | 說明<br>A6區F棟6樓F05-臥室現況，目視無損壞。 |

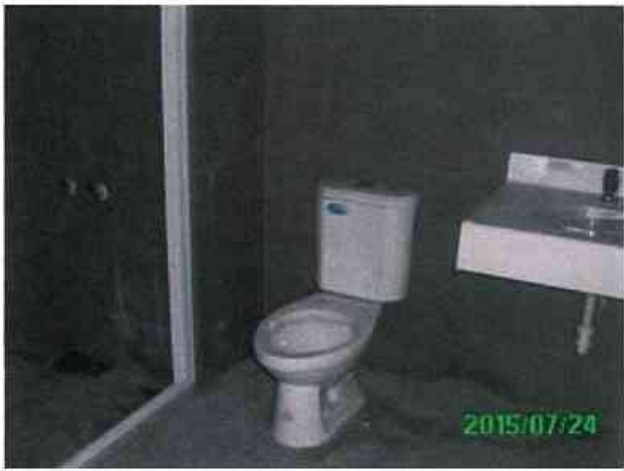
| 編號<br>47 | 說明<br>A6區F棟6樓F06-客廳現況，目視無損壞。 | 編號<br>48 | 說明<br>A6區F棟6樓F06-浴廁平頂現況，目視無損壞。 |

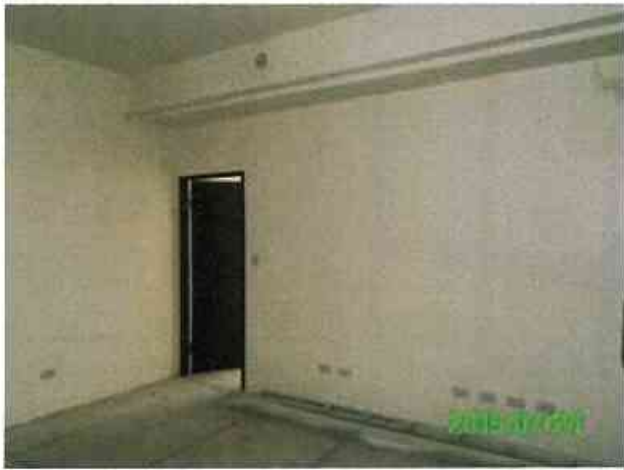
| 編號<br>49 | 說明<br>A6區F棟6樓F06-廚房平頂現況，目視無損壞。 | 編號<br>50 | 說明<br>A6區F棟6樓F06-陽台平頂現況，目視無損壞。 |

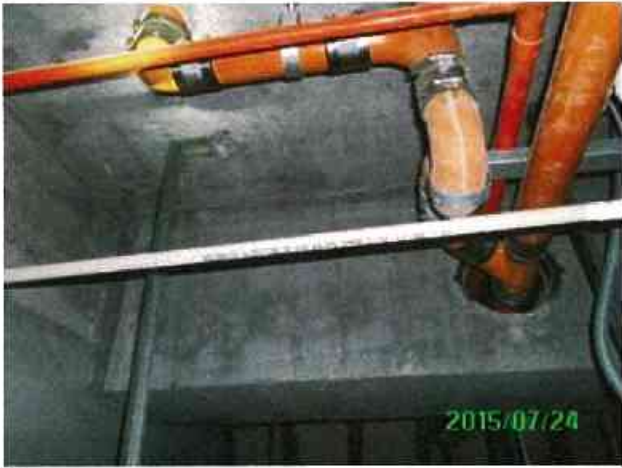
| 編號<br>51 | 說明<br>A6區F棟6樓F06-陽台現況，目視無損壞。 | 編號<br>52 | 說明<br>A6區F棟6樓F06-廚房現況，目視無損壞。 |

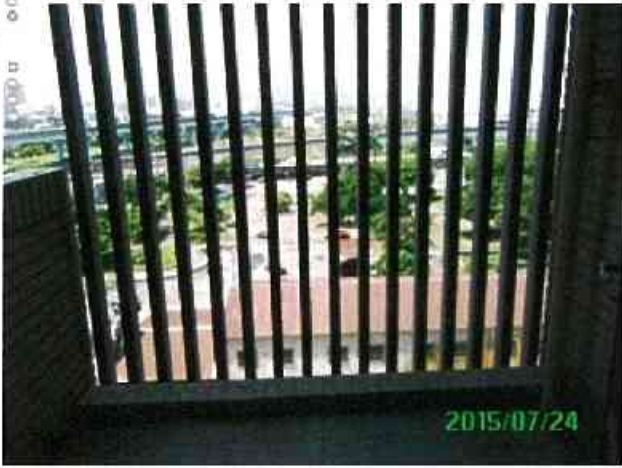
| 編號<br>53 | 說明<br>A6區F棟6樓F06-臥室現況，目視無損壞。 | 編號<br>54 | 說明<br>A6區F棟6樓F06-臥室現況，目視無損壞。 |

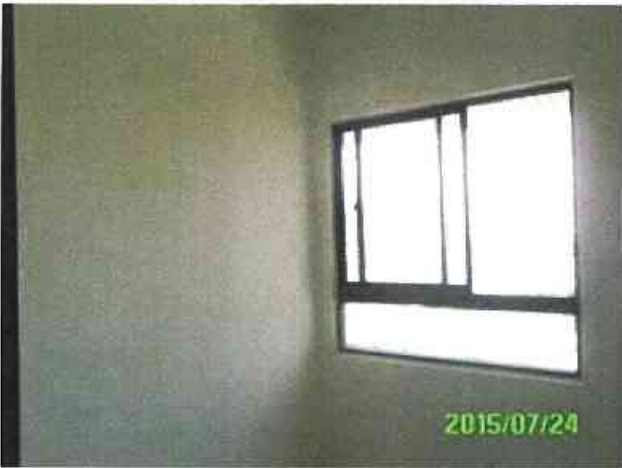
| 編號<br>55 | 說明<br>A6區F棟6樓F06-浴廁現況，目視無損壞。 | 編號<br>56 | 說明<br>A6區F棟6樓F07-客廳現況，目視無損壞。 |

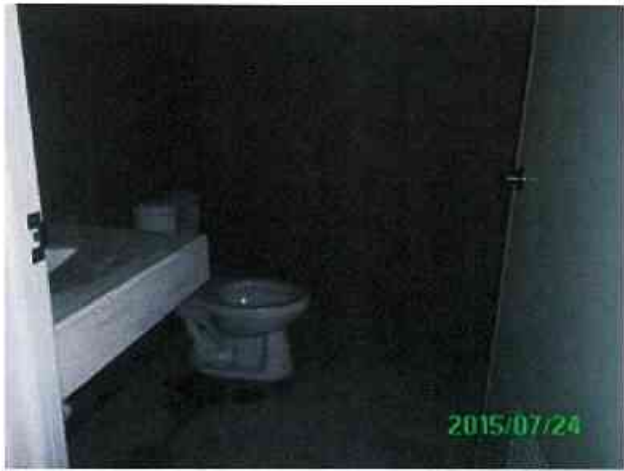
| 編號<br>57 | 說明<br>A6區F棟6樓F07-廚房平頂現況，目視無損壞。 | 編號<br>58 | 說明<br>A6區F棟6樓F07-陽台平頂現況，目視無損壞。 |

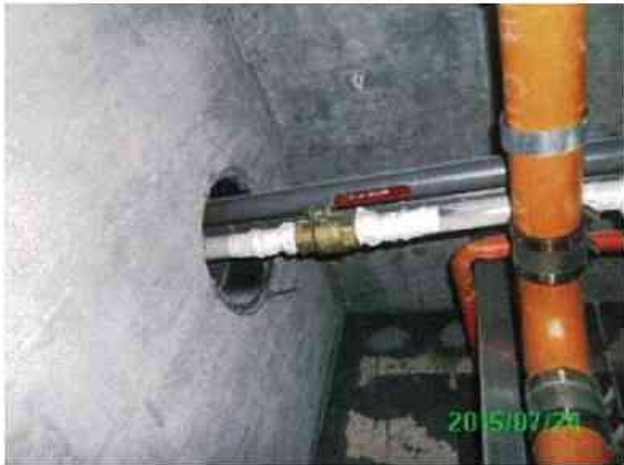
| 編號<br>59 | 說明<br>A6區F棟6樓F07-陽台現況，目視無損壞。 | 編號<br>60 | 說明<br>A6區F棟6樓F07-廚房現況，目視無損壞。 |

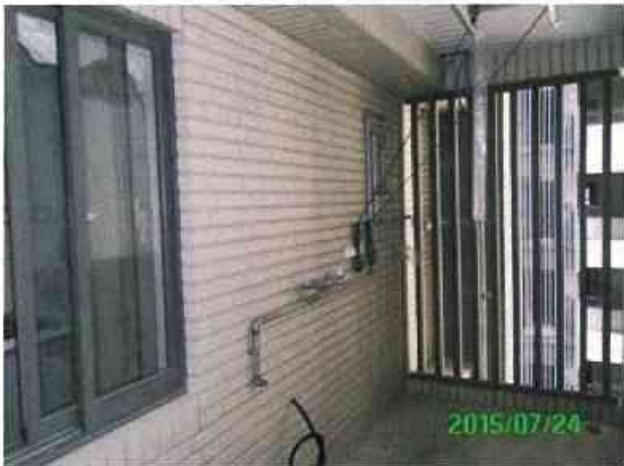
| 編號<br>61 | 說明<br>A6區F棟6樓F07-走道平頂現況，目視無損壞。 | 編號<br>62 | 說明<br>A6區F棟6樓F07-走道浴廁平頂現況，目視無損壞。 |

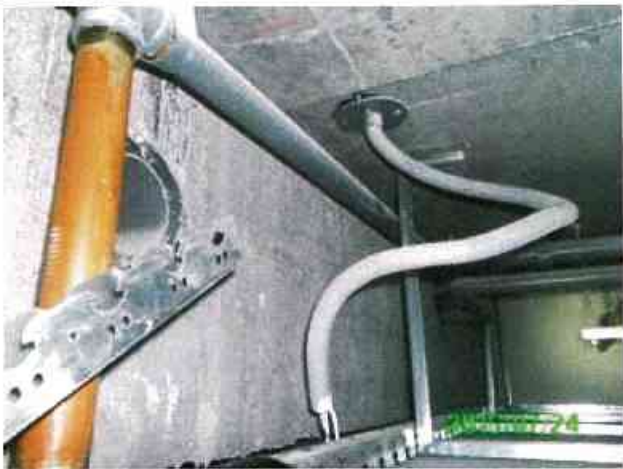
| 編號<br>63 | 說明<br>A6區F棟6樓F07--主臥浴廁平頂現況，目視無損壞。 | 編號<br>64 | 說明<br>A6區F棟6樓F07-主臥室現況，目視無損壞。 |

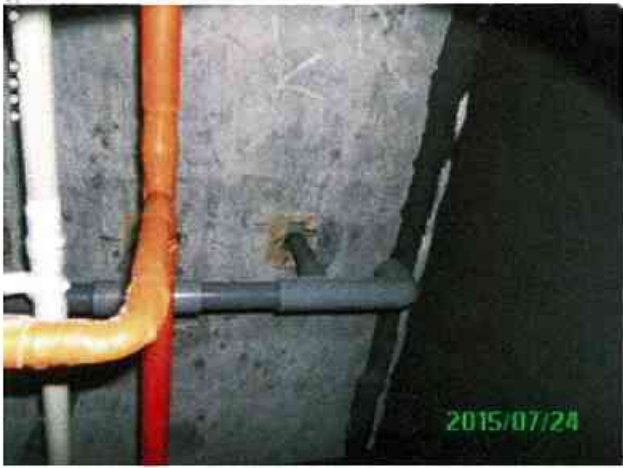
| 編號<br>65 | 說明<br>A6區F棟6樓F07-臥室現況，目視無損壞。 | 編號<br>66 | 說明<br>A6區F棟6樓F07-臥室現況，目視無損壞。 |

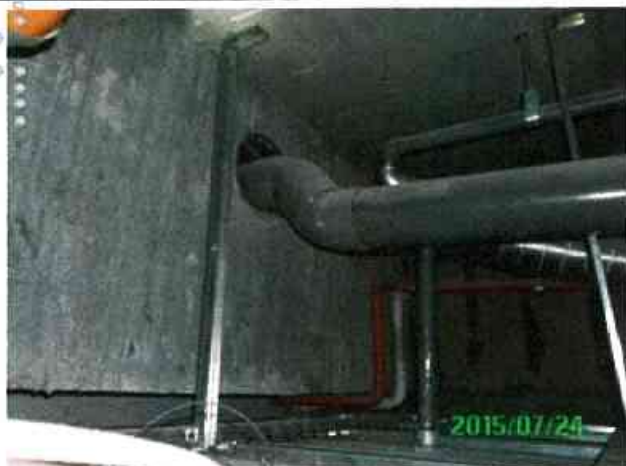
| 編號<br>3 | 說明<br>A6區F棟5樓F01-廚房平頂現況，目視無損壞。 | 編號<br>4 | 說明<br>A6區F棟5樓F01-陽台平頂現況，目視無損壞。 |

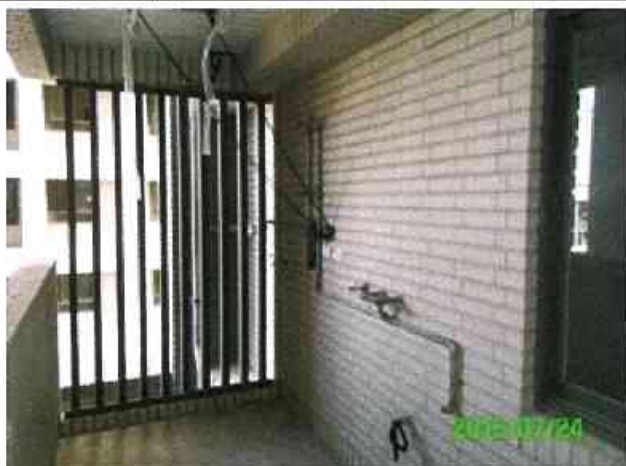
| 編號<br>5 | 說明<br>A6區F棟5樓F01-陽台現況，目視無損壞。 | 編號<br>6 | 說明<br>A6區F棟5樓F01-走道平頂現況，目視無損壞。 |

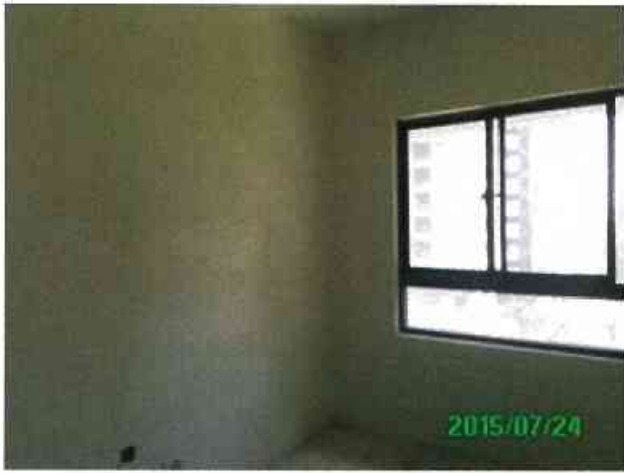
| 編號<br>7 | 說明<br>A6區F棟5樓F01-臥室現況，目視無損壞。 | 編號<br>8 | 說明<br>A6區F棟5樓F01-走道浴廁平頂現況，目視無損壞。 |

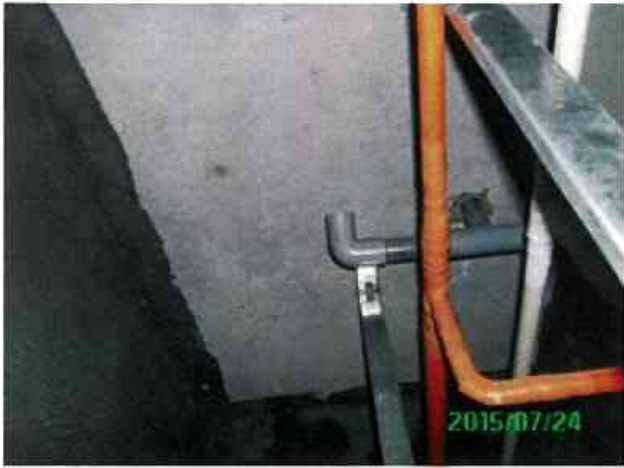
| 編號<br>9 | 說明<br>A6區F棟5樓F01-主臥浴廁平頂現況，目視無損壞。 | 編號<br>10 | 說明<br>A6區F棟5樓F01-主臥浴廁現況，目視無損壞。 |

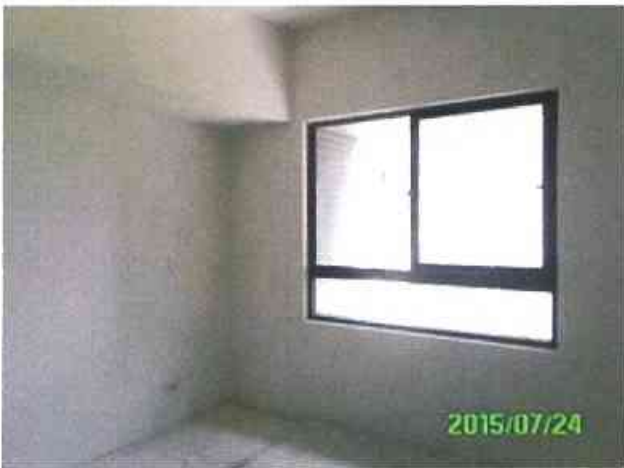
| 編號<br>11 | 說明<br>A6區F棟5樓F01-主臥室現況，目視無損壞。 | 編號<br>12 | 說明<br>A6區F棟5樓F01-臥室現況，目視無損壞。 |
