板橋區浮洲合宜住宅結構安全鑑定案

A6 東區鑑定報告書

## 附件二十九：A6 東區 F 棟裂損現況調查報告

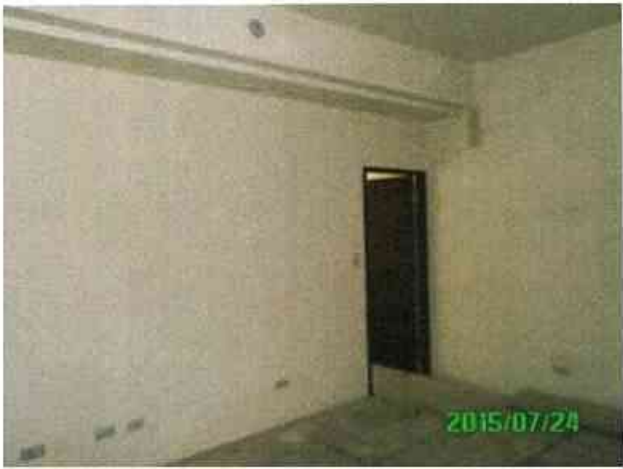
| 編號<br>13 | 說明<br>A6區F棟5樓F02-客廳現況，目視無損壞。 | 編號<br>14 | 說明<br>A6區F棟5樓F02-臥室現況，目視無損壞。 |

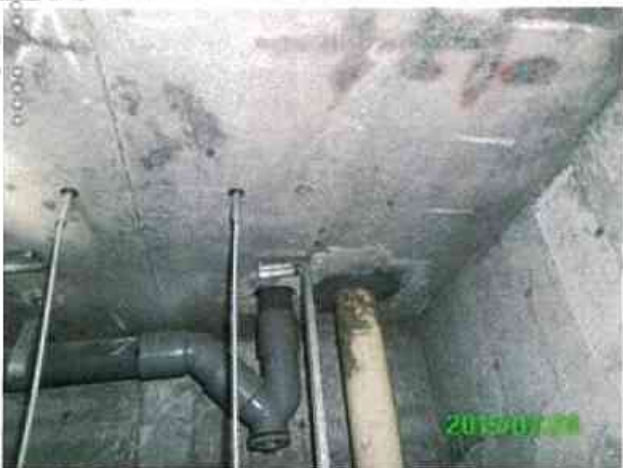
| 編號<br>15 | 說明<br>A6區F棟5樓F02-陽台平頂現況，目視無損壞。 | 編號<br>16 | 說明<br>A6區F棟5樓F02-陽台現況，目視無損壞。 |

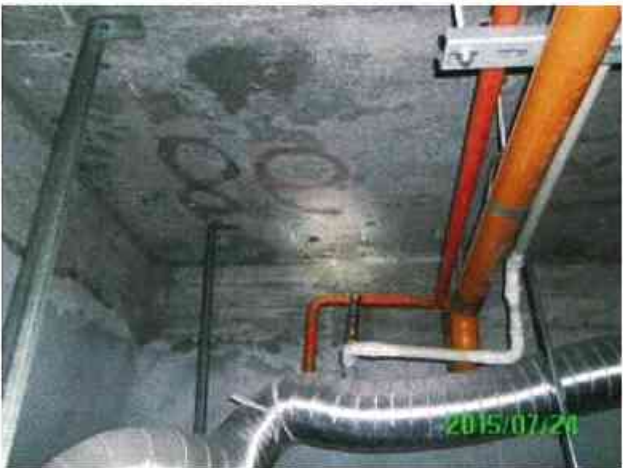
| 編號<br>17 | 說明<br>A6區F棟5樓F02-廚房平頂現況，目視無損壞。 | 編號<br>18 | 說明<br>A6區F棟5樓F02-廚房現況，目視無損壞。 |

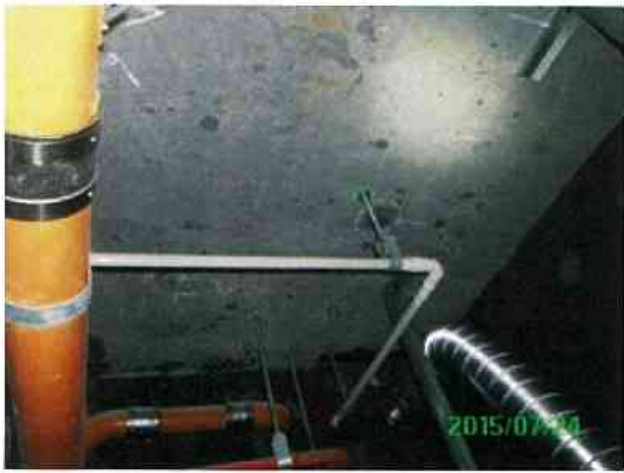
| 編號<br>19 | 說明<br>A6區F棟5樓F02-浴廁平頂現況，目視無損壞。 | 編號<br>20 | 說明<br>A6區F棟5樓F02-臥室現況，目視無損壞。 |

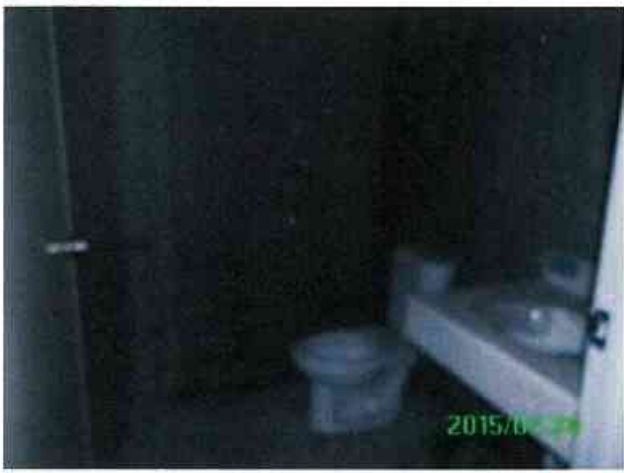
| 編號<br>21 | 說明<br>A6區F棟5樓F02-浴廁現況，目視無損壞。 | 編號<br>22 | 說明<br>A6區F棟5樓F03-客廳現況，目視無損壞。 |

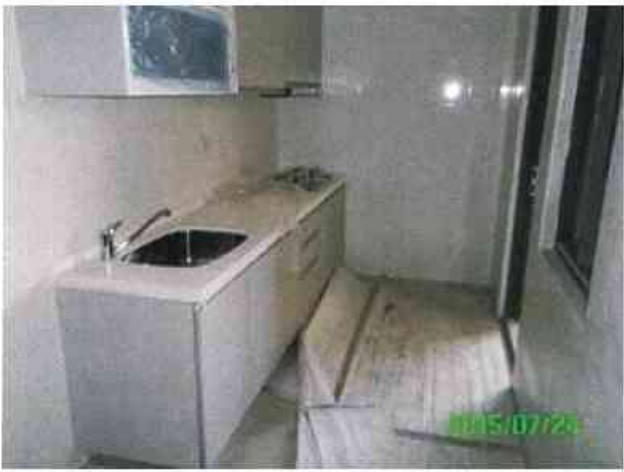
| 編號<br>23 | 說明<br>A6區F棟5樓F03-廚房現況，目視無損壞。 | 編號<br>24 | 說明<br>A6區F棟5樓F03-陽台現況，目視無損壞。 |

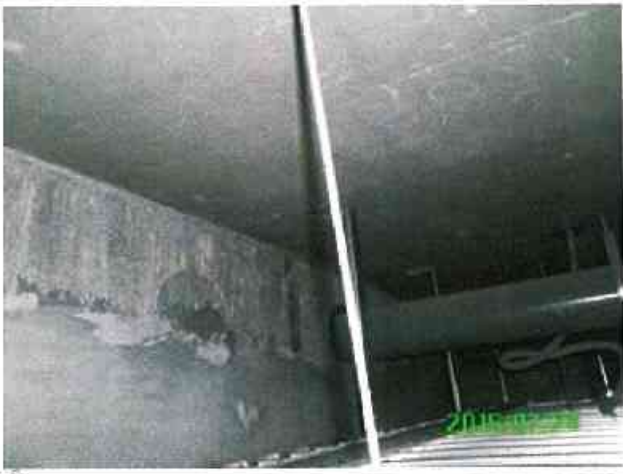
| 編號<br>25 | 說明<br>A6 區 F 棟 5 樓 F03-陽台平頂現況，目視無損壞。 | 編號<br>26 | 說明<br>A6 區 F 棟 5 樓 F03-廚房平頂現況，目視無損壞。 |

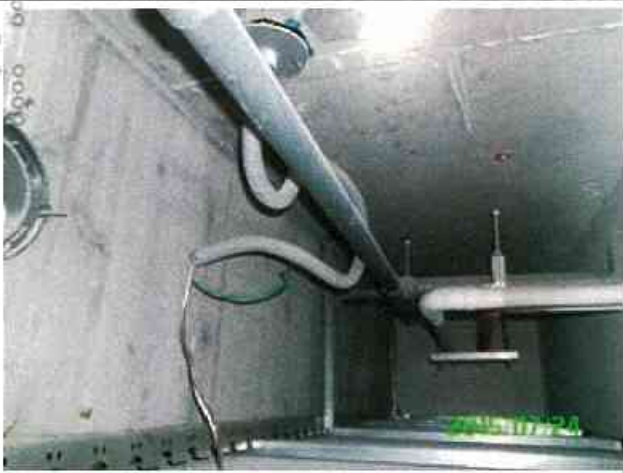
| 編號<br>27 | 說明<br>A6 區 F 棟 5 樓 F03-走道平頂現況，目視無損壞。 | 編號<br>28 | 說明<br>A6 區 F 棟 5 樓 F03-走道浴廁平頂現況，目視無損壞。 |

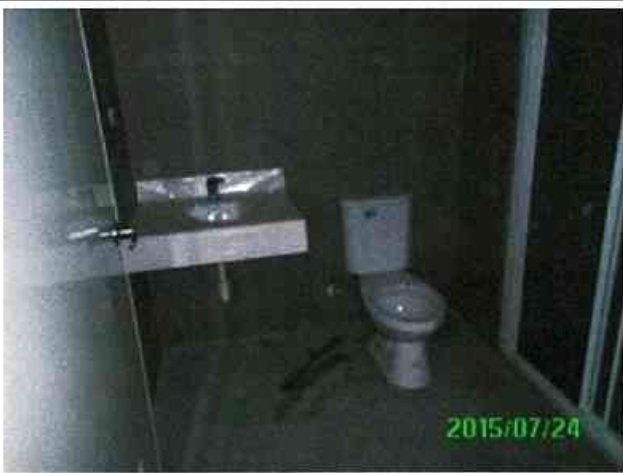
| 編號<br>31 | 說明<br>A6區F棟5樓F03-主臥室現況，目視無損壞。 | 編號<br>32 | 說明<br>A6區F棟5樓F03-臥室現況，目視無損壞。 |

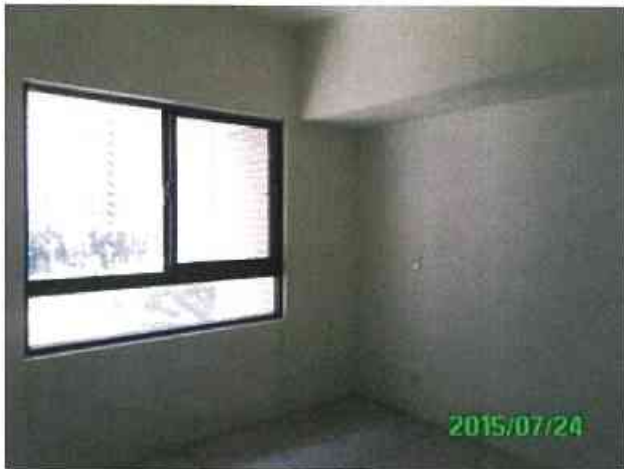
| 編號<br>33 | 說明<br>A6區F棟5樓F03-臥室現況，目視無損壞。 | 編號<br>34 | 說明<br>A6區F棟5樓F05-客廳現況，目視無損壞(鑽心處尚未補平)。 |

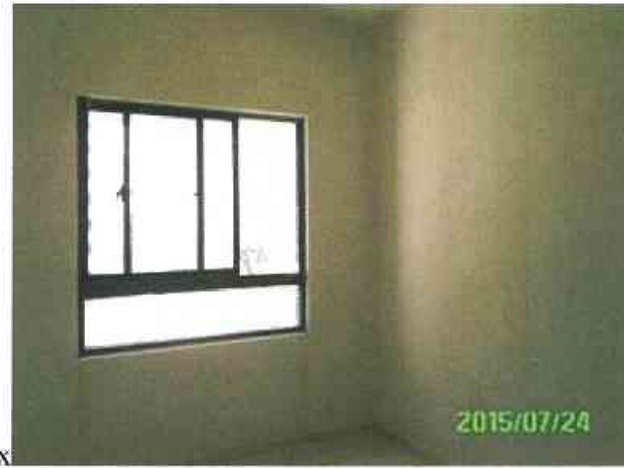
| 編號<br>35 | 說明<br>A6區F棟5樓F05-臥室現況，目視無損壞。 | 編號<br>36 | 說明<br>A6區F棟5樓F05-主臥室現況，目視無損壞。 |

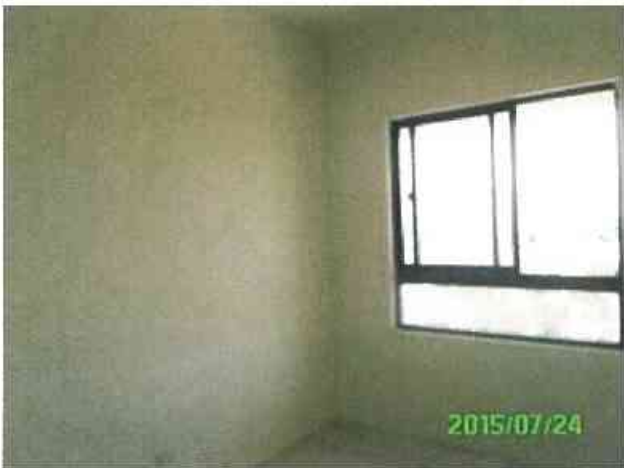
| 編號<br>37 | 說明<br>A6區F棟5樓F05-臥室現況，目視無損壞。 | 編號<br>38 | 說明<br>A6區F棟5樓F05-陽台平頂現況，目視無損壞。 |

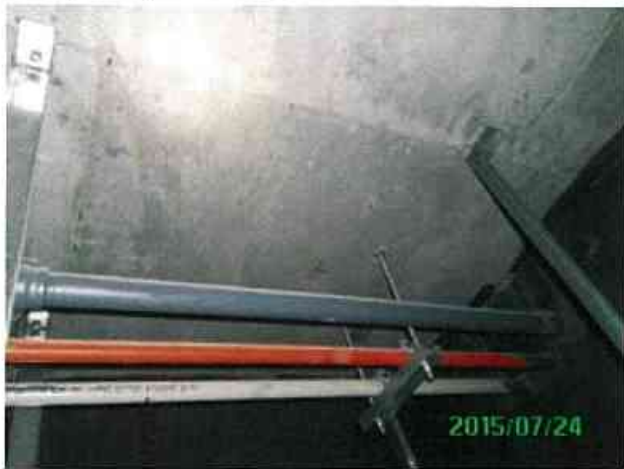
| 編號<br>45 | 說明<br>A6 區 F 棟 5 樓 F05-主臥浴廁現況，目視無損壞。 | 編號<br>46 | 說明<br>A6 區 F 棟 5 樓 F06-客廳現況，目視無損壞。 |

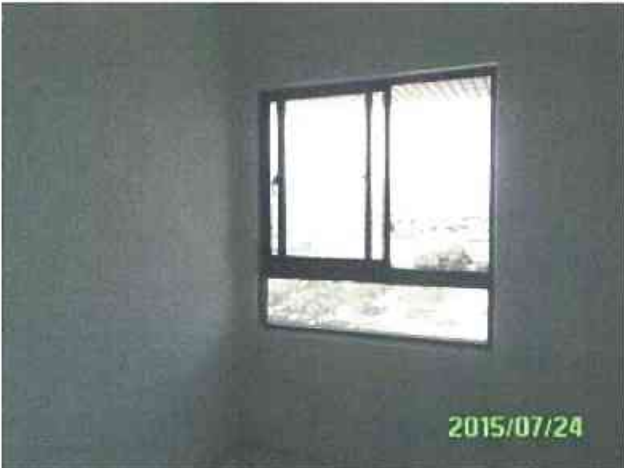
| 編號<br>49 | 說明<br>A6區F棟5樓F06-陽台平頂現況，目視無損壞。 | 編號<br>50 | 說明<br>A6區F棟5樓F06-陽台現況，目視無損壞。 |

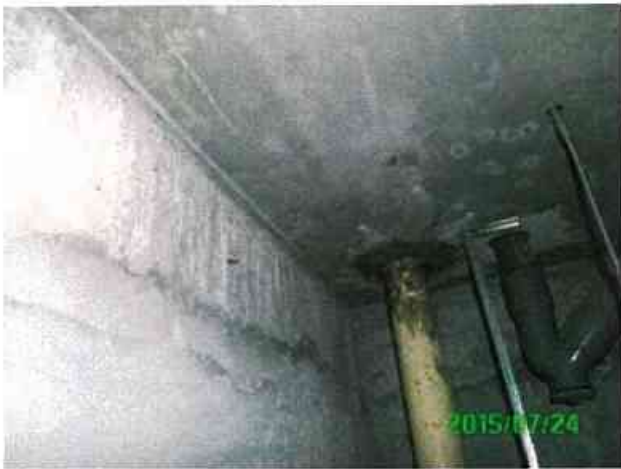
| 編號<br>51 | 說明<br>A6區F棟5樓F06-廚房平頂現況，目視無損壞。 | 編號<br>52 | 說明<br>A6區F棟5樓F06-廚房現況，目視無損壞。 |

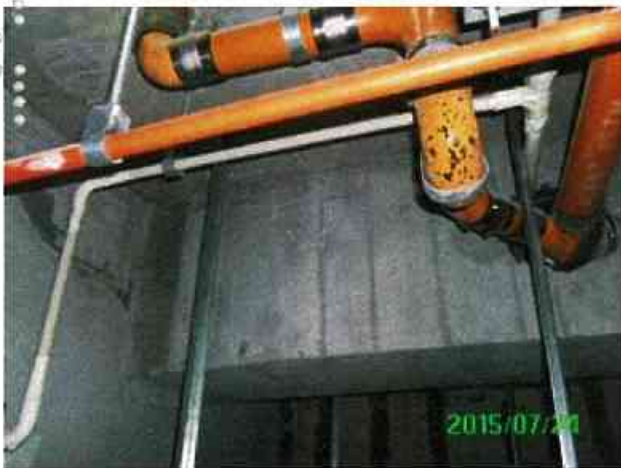
| 編號<br>53 | 說明<br>A6區F棟5樓F06-浴廁平頂現況，目視無損壞。 | 編號<br>54 | 說明<br>A6區F棟5樓F06-浴廁現況，目視無損壞。 |

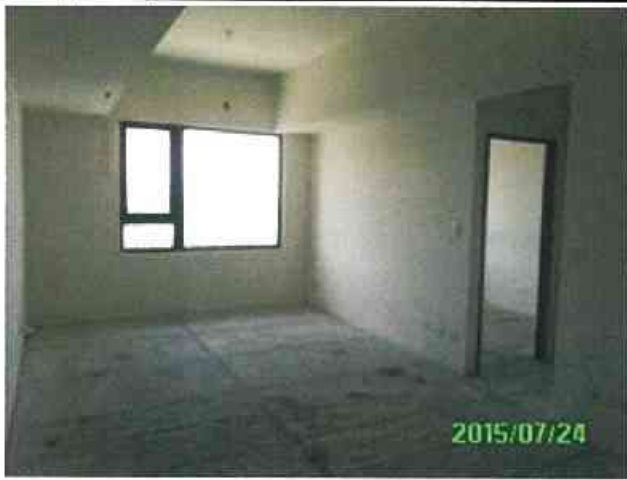
| 編號<br>57 | 說明<br>A6區F棟5樓F07-陽台平頂現況，目視無損壞。 | 編號<br>58 | 說明<br>A6區F棟5樓F07-陽台現況，目視無損壞。 |

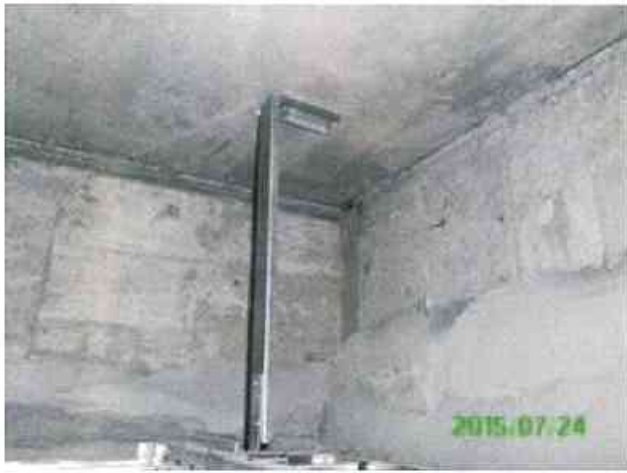
| 編號<br>59 | 說明<br>A6區F棟5樓F07-廚房現況，目視無損壞。 | 編號<br>60 | 說明<br>A6區F棟5樓F07-走道平頂現況，目視無損壞。 |

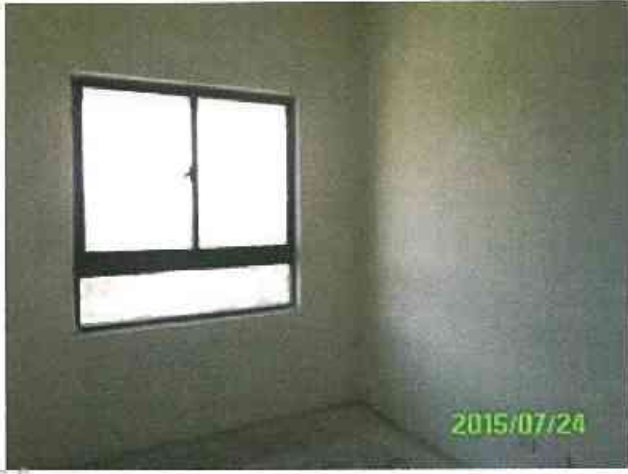
| 編號<br>63 | 說明<br>A6區F棟5樓F07-主臥室現況，目視無損壞。 | 編號<br>64 | 說明<br>A6區F棟5樓F07-主臥浴廁平頂現況，目視無損壞。 |

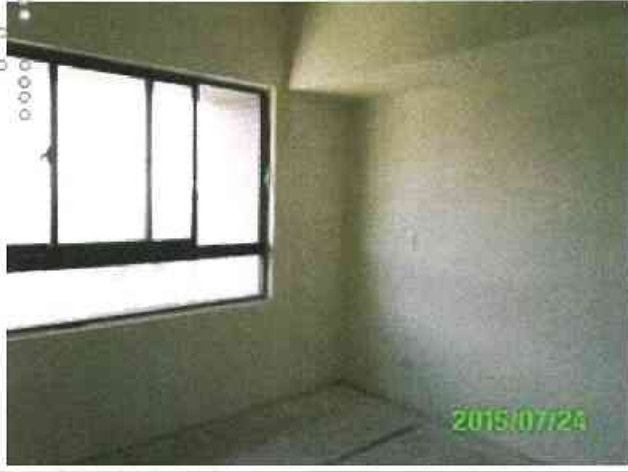
| 編號<br>65 | 說明<br>A6區F棟5樓F07-主臥浴廁現況，目視無損壞。 | 編號<br>66 | 說明<br>A6區F棟5樓F07-臥室現況，目視無損壞。 |

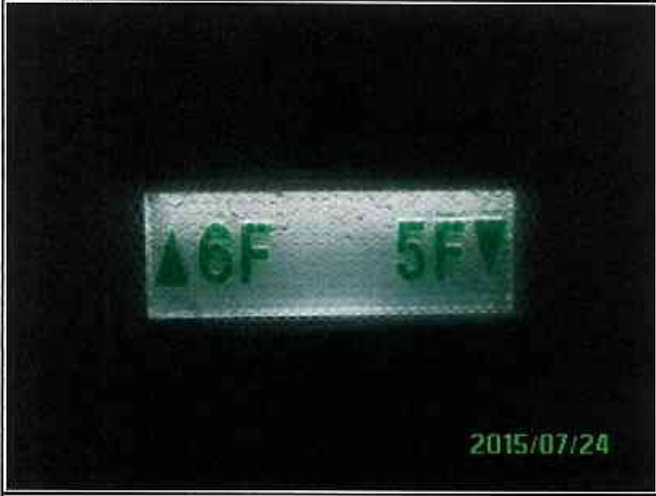
| 編號<br>67 | 說明<br>A6區F棟5樓-公共空間，樓梯標示牌現況，目視無損壞。 | 編號<br>68 | 說明<br>A6區F棟5樓-公共空間，樓梯間梁牆版現況，目視無損壞。 | | |

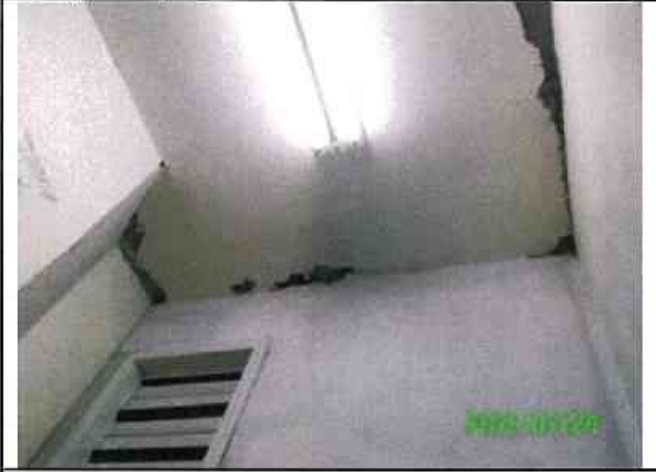
| 編號<br>69 | 說明<br>5 A6區F棟5樓-公共空間，排煙室現況，目視無損壞。 | 編號<br>70 | 說明<br>A6區F棟5樓-公共空間，梯廳現況，目視無損壞。 | | |

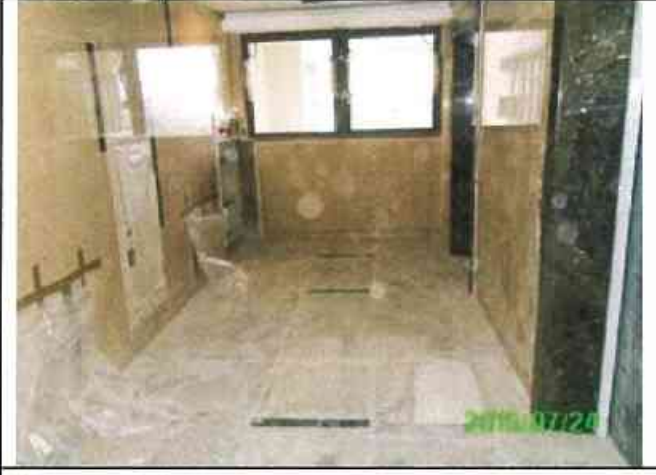
| 編號<br>71 | 說明<br>A6區F棟5樓-公共空間，電梯間現況，目視無損壞。 | 編號<br>72 | 說明<br>A6區F棟5樓-公共空間，梯廳平頂現況，目視無損壞。 | | |

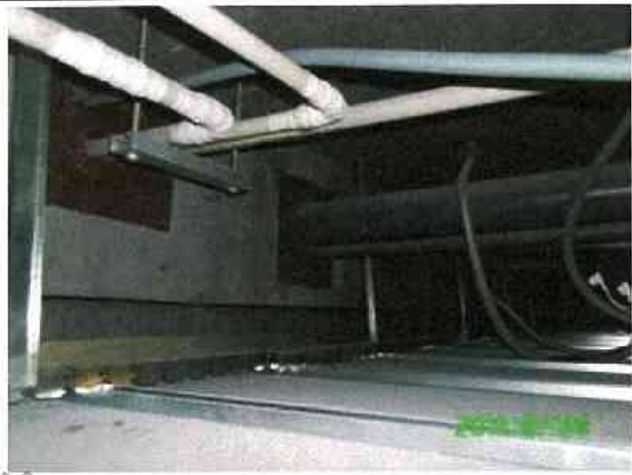
| 編號<br>73 | 說明<br>A6 區 F 棟 5 樓-公共空間，梯廳平頂現況，目視無損壞。 | 編號<br>74 | 說明<br>A6 區 F 棟 5 樓-公共空間，電梯間平頂現況，目視無損壞。 |

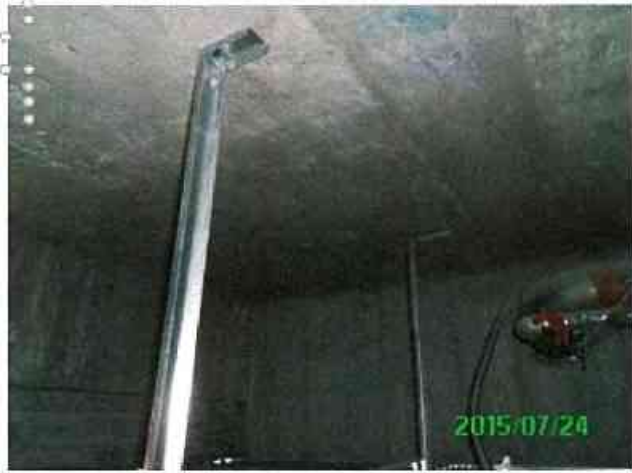
| 編號<br>75 | 說明<br>A6 區 F 棟 5 樓-公共空間，電梯間平頂現況，目視無損壞。 | 編號 | 說明 |

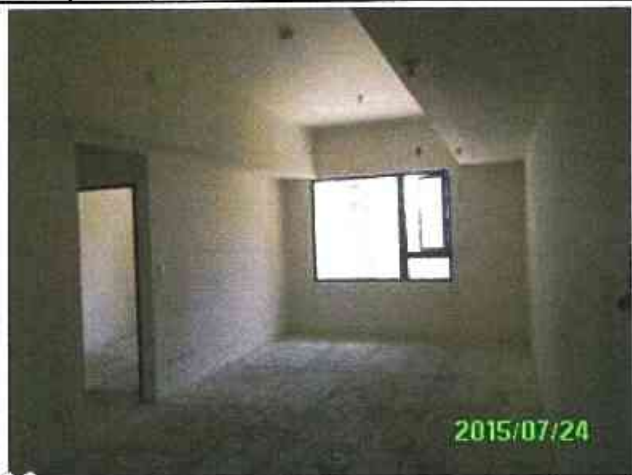
| 編號<br>1 | 說明<br>A6區F棟4樓F01-客廳現況，目視無損壞。 | 編號<br>2 | 說明<br>A6區F棟4樓F01-陽台平頂現況，目視無損壞。 |

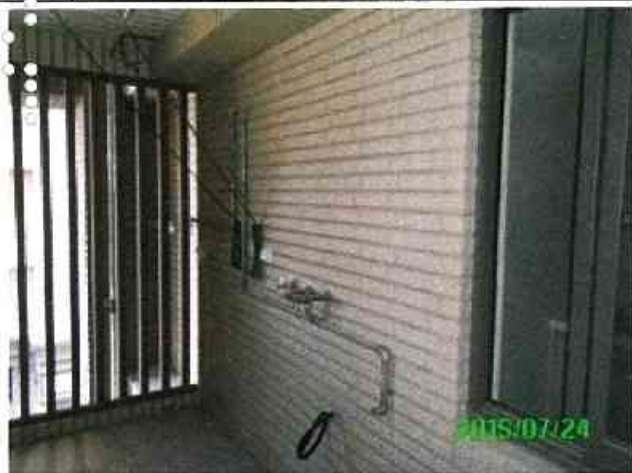
| 編號<br>3 | 說明<br>A6區F棟4樓F01-陽台現況，目視無損壞。 | 編號<br>4 | 說明<br>A6區F棟4樓F01-廚房平頂現況，目視無損壞。 |

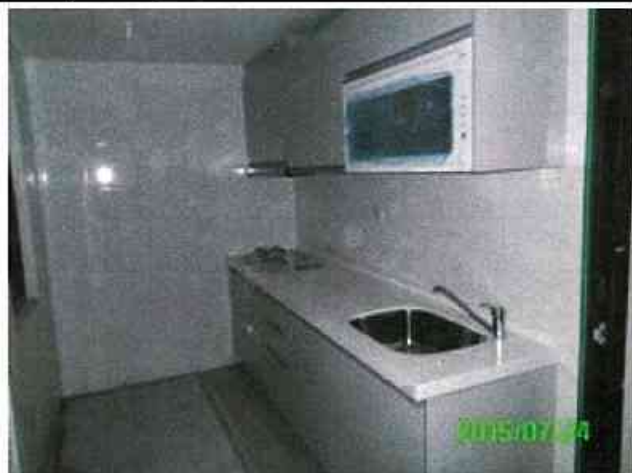
| 編號<br>5 | 說明<br>A6區F棟4樓F01-廚房現況，目視無損壞。 | 編號<br>6 | 說明<br>A6區F棟4樓F01-走道平頂現況，目視無損壞。 |

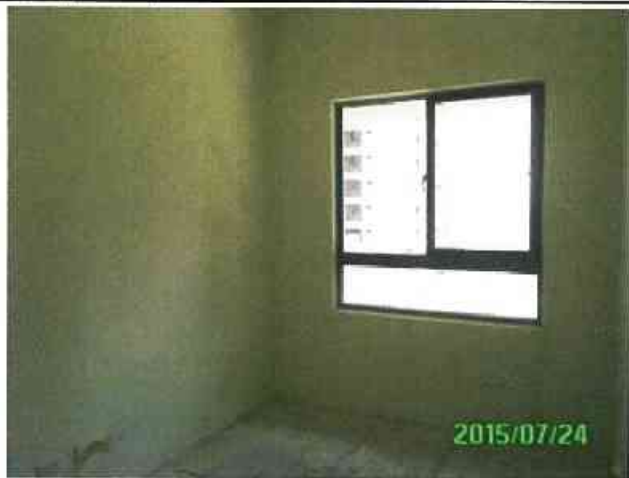
| 編號<br>7 | 說明<br>A6區F棟4樓F01-臥室現況，目視無損壞。 | 編號<br>8 | 說明<br>A6區F棟4樓F01-走道浴廁平頂現況，目視無損壞。 |

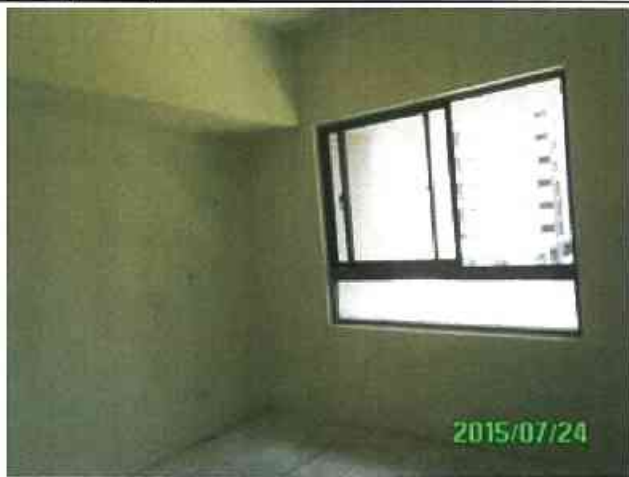
| 編號<br>9 | 說明<br>A6區F棟4樓F01-主臥室現況，目視無損壞。 | 編號<br>10 | 說明<br>A6區F棟4樓F01-主臥浴廁平頂現況，目視無損壞。 |

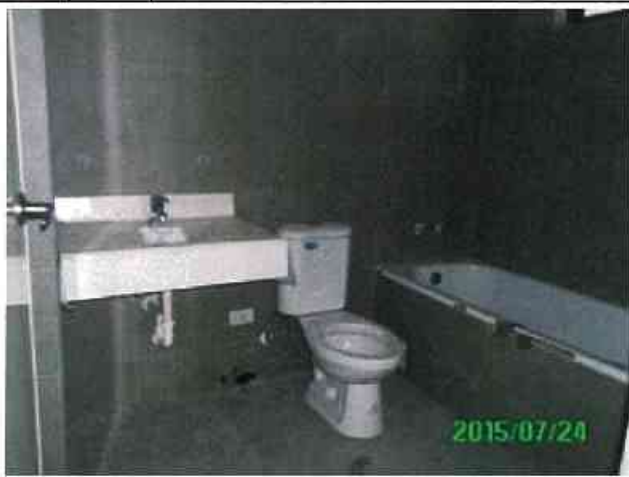
| 編號<br>11 | 說明<br>A6區F棟4樓F01-主臥浴廁現況，目視無損壞。 | 編號<br>12 | 說明<br>A6區F棟4樓F01-臥室現況，目視無損壞。 |

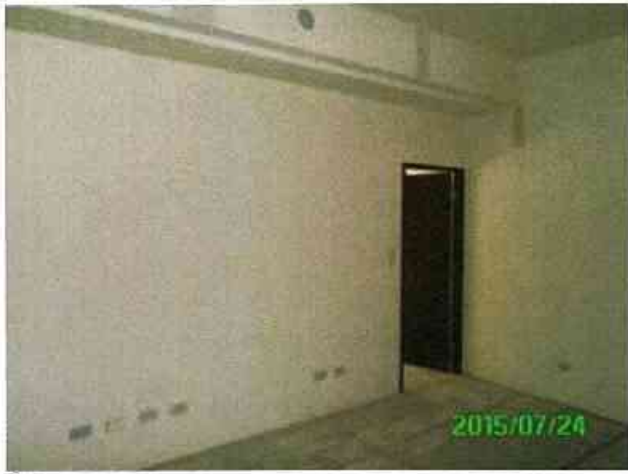
| 編號<br>13 | 說明<br>A6區F棟4樓F02-客廳現況，目視無損壞。 | 編號<br>14 | 說明<br>A6區F棟4樓F02-廚房平頂現況，目視無損壞。 |

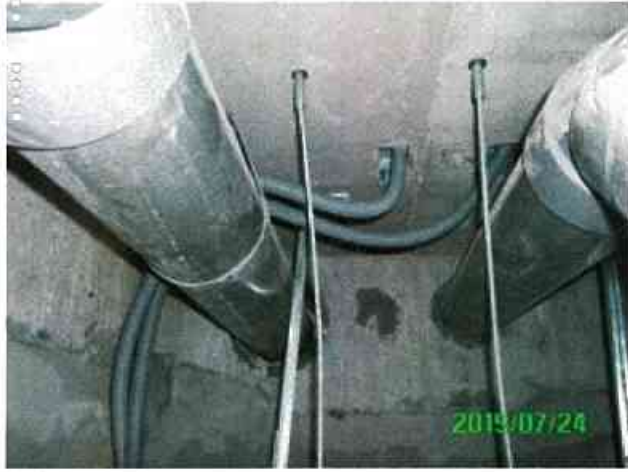
| 編號<br>15 | 說明<br>A6區F棟4樓F02-陽台平頂現況，目視無損壞。 | 編號<br>16 | 說明<br>A6區F棟4樓F02-陽台現況，目視無損壞。 |

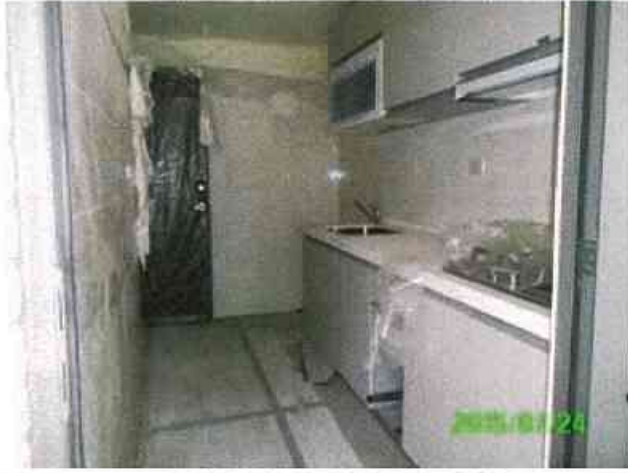
| 編號<br>17 | 說明<br>A6區F棟4樓F02-廚房現況，目視無損壞。 | 編號<br>18 | 說明<br>A6區F棟4樓F02-臥室現況，目視無損壞。 |

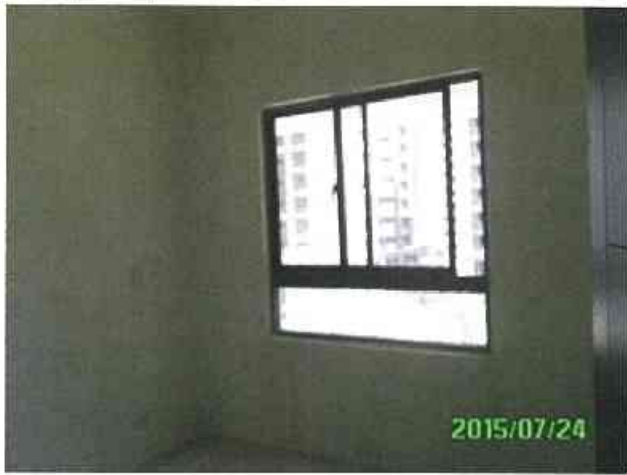
| 編號<br>19 | 說明 | A6區F棟4樓F02-臥室現況，目視無損壞。 | 編號<br>20 | 說明 | A6區F棟4樓F02-浴廁平頂現況，目視無損壞。 |

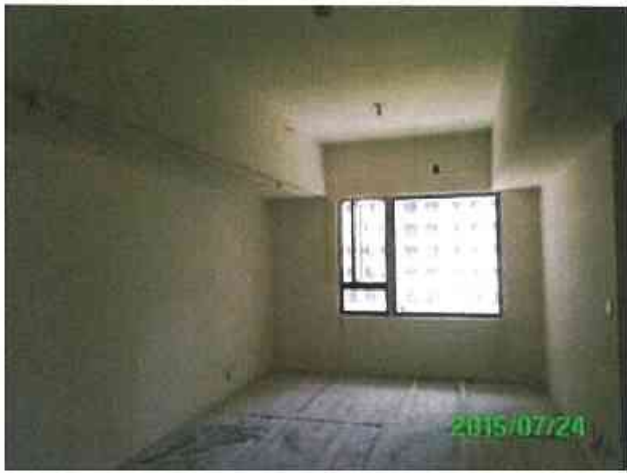
| 編號<br>21 | 說明 | A6區F棟4樓F03-客廳現況，目視無損壞。 | 編號<br>22 | 說明 | A6區F棟4樓F03-陽台平頂現況，目視無損壞。 |

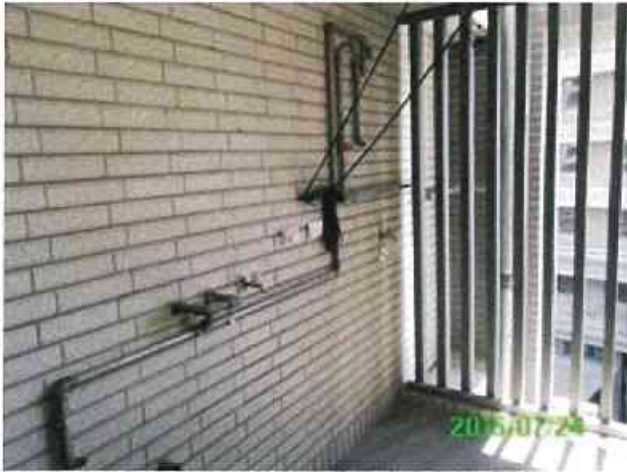
| 編號<br>23 | 說明 | A6區F棟4樓F03-陽台現況，目視無損壞。 | 編號<br>24 | 說明 | A6區F棟4樓F03-廚房平頂現況，目視無損壞。 |

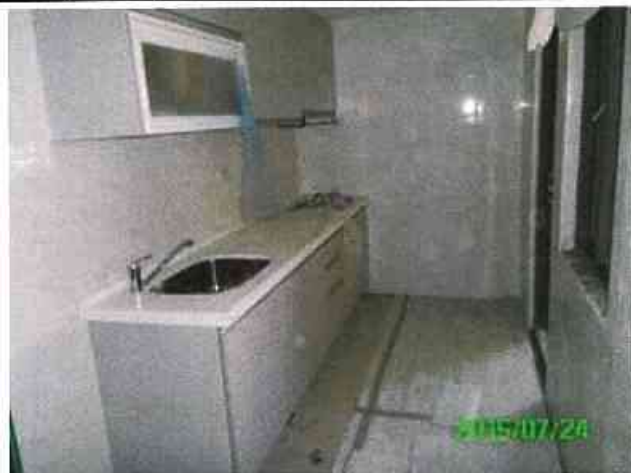
| 編號<br>25 | 說明<br>A6區F棟4樓F03-廚房現況，目視無損壞。 | 編號<br>26 | 說明<br>A6區F棟4樓F03-臥室現況，目視無損壞。 |

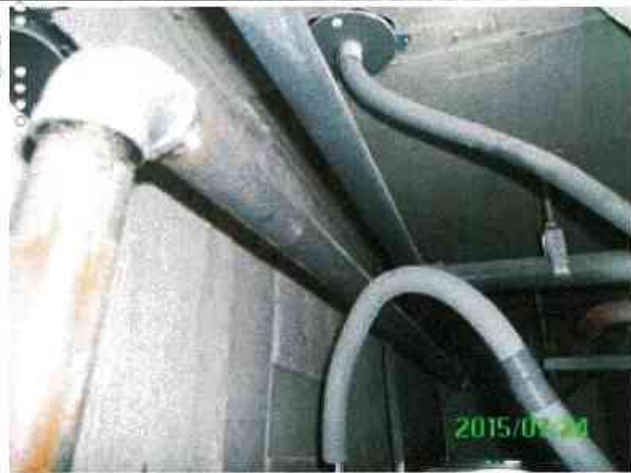
| 編號<br>27 | 說明<br>A6區F棟4樓F03-走道平頂現況，目視無損壞。 | 編號<br>28 | 說明<br>A6區F棟4樓F03-主臥室現況，目視無損壞。 |

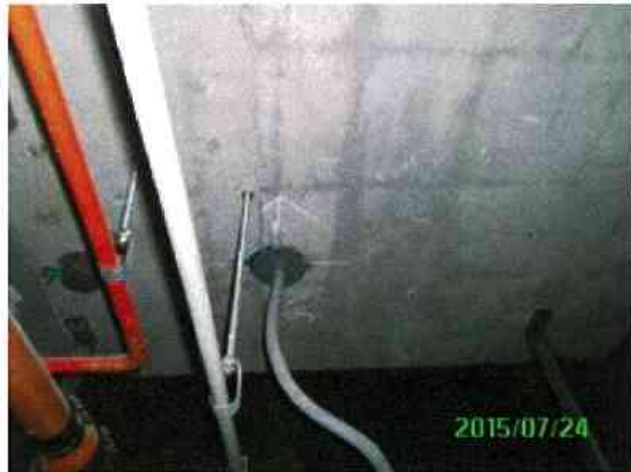
| 編號<br>29 | 說明<br>A6區F棟4樓F03-走道浴廁平頂現況，目視無損壞。 | 編號<br>30 | 說明<br>A6區F棟4樓F03-臥室現況，目視無損壞。 |

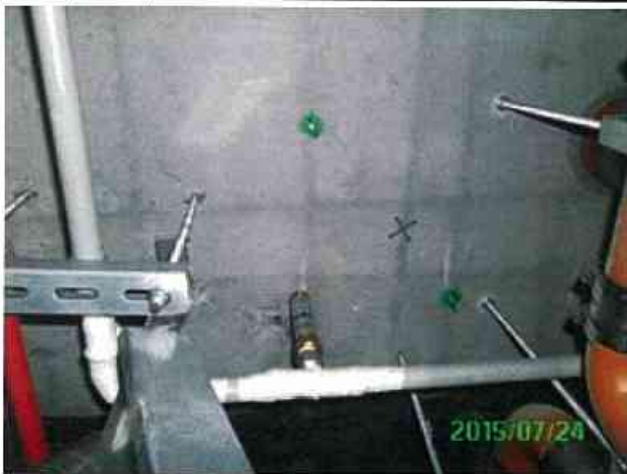
| 編號<br>31 | 說明<br>A6 區 F 棟 4 樓 F03-主臥浴廁平頂現況，目視無損壞。 | 編號<br>32 | 說明<br>A6 區 F 棟 4 樓 F03-主臥浴廁現況，目視無損壞。 |

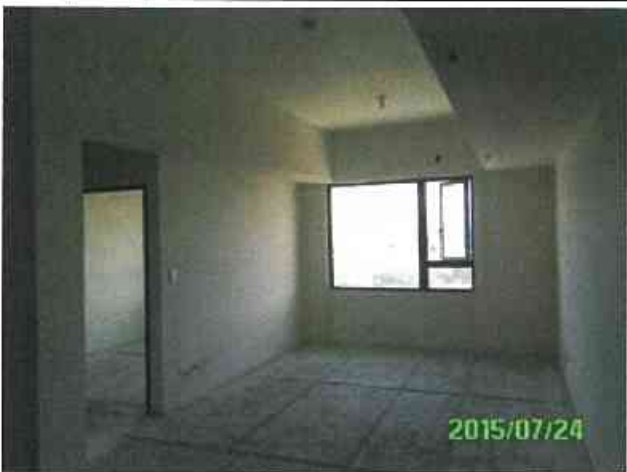
| 編號<br>33 | 說明<br>A6 區 F 棟 4 樓 F05-客廳現況，目視無損壞。 | 編號<br>34 | 說明<br>A6 區 F 棟 4 樓 F05-走道平頂現況，目視無損壞。 |

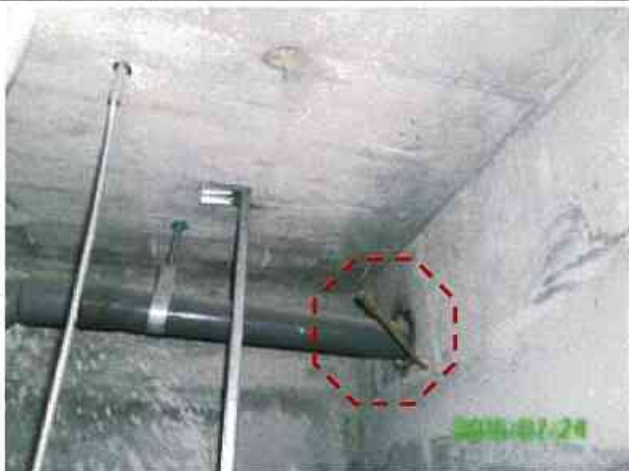
| 編號<br>47 | 說明<br>A6區F棟4樓F06-陽台平頂，螺桿外露未處理。 | 編號<br>48 | 說明<br>A6區F棟4樓F06-陽台現況，目視無損壞。 |

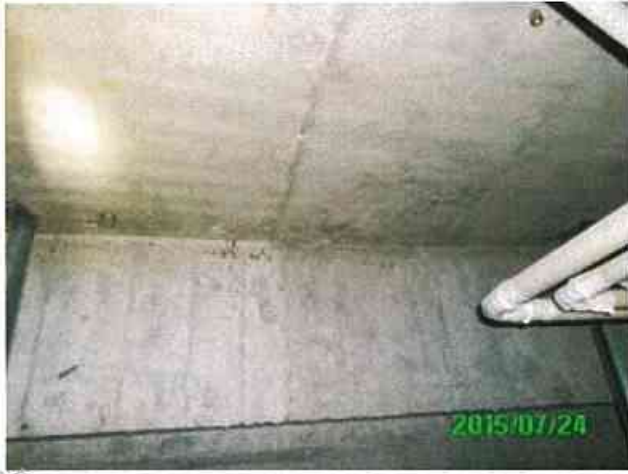
| 編號 | 說明 | A6 區 F 棟 4 樓-公共空間，電梯間平頂<br>現況，目視無損壞。 | 編號 | 說明 | A6 區 F 棟 4 樓-公共空間，電梯間平頂<br>現況，目視無損壞。 |

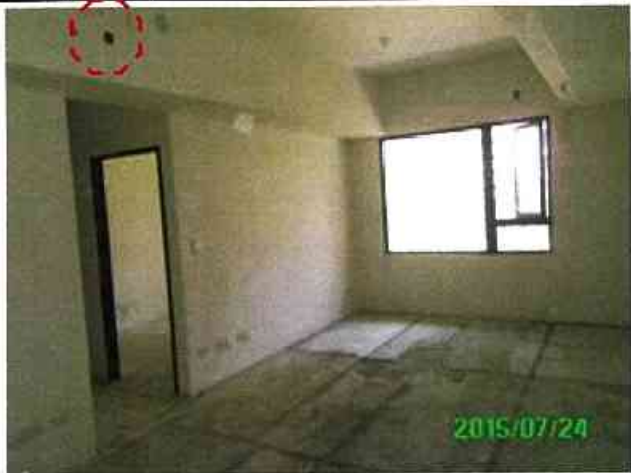
| 編號<br>1 | 說明<br>A6區F棟3樓F01-客廳現況，目視無損壞。(鑽心處尚未補平) | 編號<br>2 | 說明<br>A6區F棟3樓F01-廚房平頂現況，目視無損壞。 |

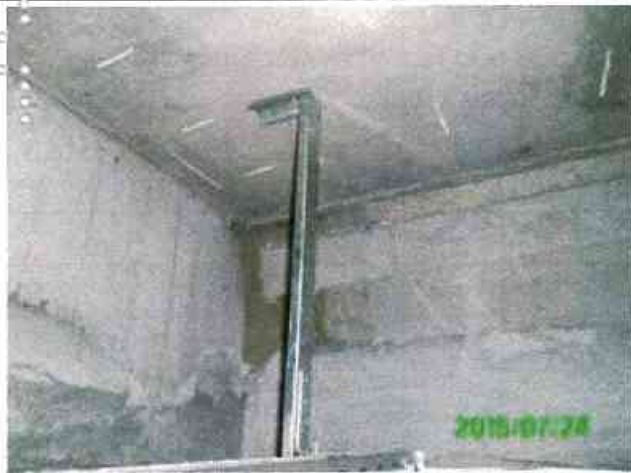
| 編號<br>3 | 說明<br>A6區F棟3樓F01-陽台平頂現況，目視無損壞。 | 編號<br>4 | 說明<br>A6區F棟3樓F01-陽台現況，目視無損壞。 |

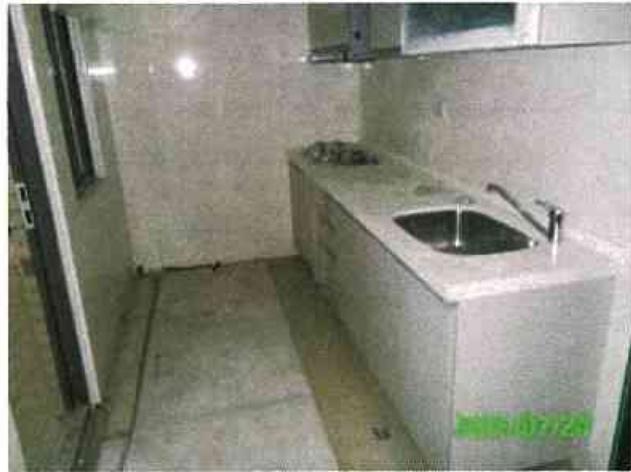
| 編號<br>5 | 說明<br>A6區F棟3樓F01-廚房現況，目視無損壞。 | 編號<br>6 | 說明<br>A6區F棟3樓F01-臥室現況，目視無損壞。 |

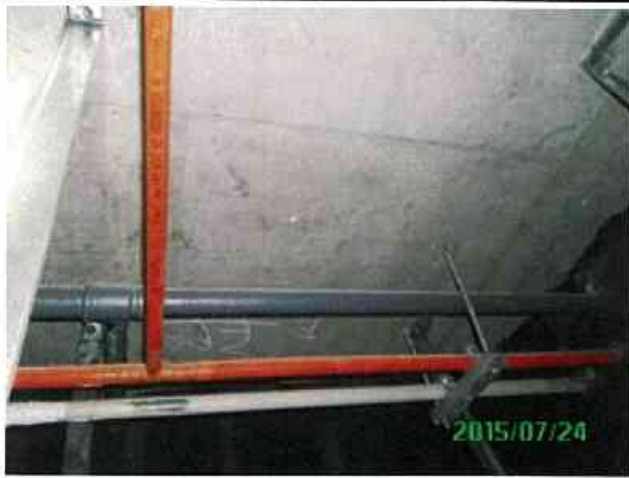
| 編號<br>7 | 說明<br>A6 區 F 棟 3 樓 F01-走道浴廁平頂現況，目視無損壞。 | 編號<br>8 | 說明<br>A6 區 F 棟 3 樓 F01-主臥室現況，目視無損壞。 |

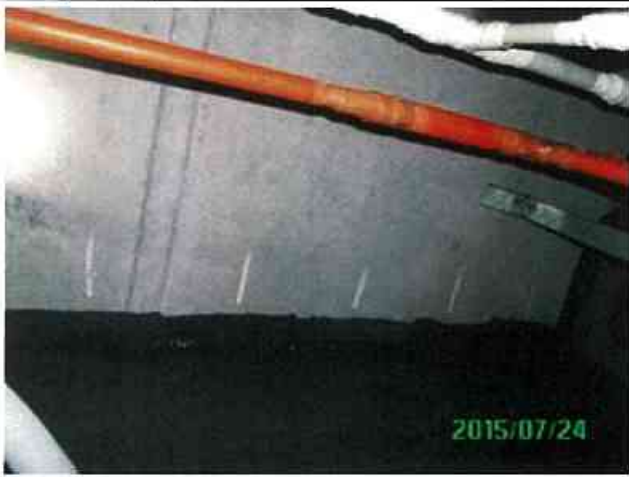
| 編號<br>9 | 說明<br>A6 區 F 棟 3 樓 F01-主臥浴廁平頂現況，目視無損壞。 | 編號<br>10 | 說明<br>A6 區 F 棟 3 樓 F01-主臥浴廁門框縫隙尚未處理。 |

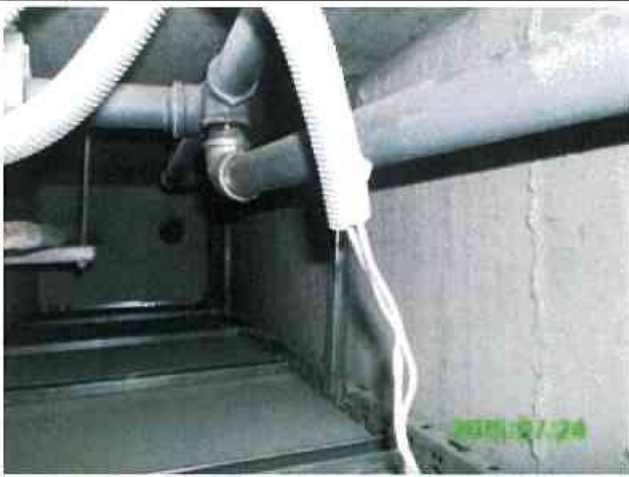
| 編號<br>11 | 說明<br>A6 區 F 棟 3 樓 F01-走道平頂現況，目視無損壞。 | 編號<br>12 | 說明<br>A6 區 F 棟 3 樓 F01-臥室現況，目視無損壞。 |

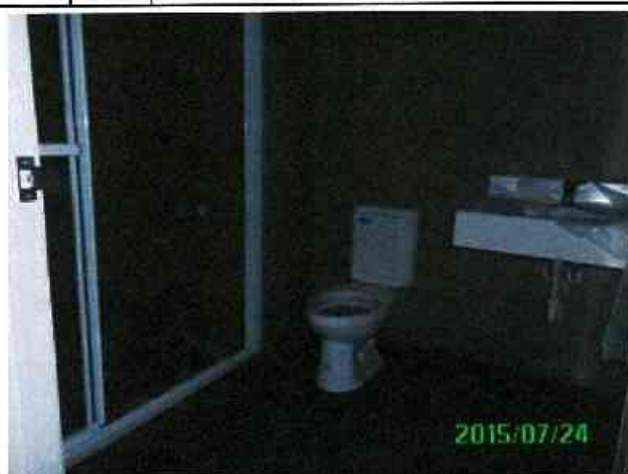
| 編號<br>13 | 說明<br>A6區F棟3樓F01-走道浴廁現況，目視無損壞。 | 編號<br>14 | 說明<br>A6區F棟3樓F02-客廳現況，目視無損壞。 |

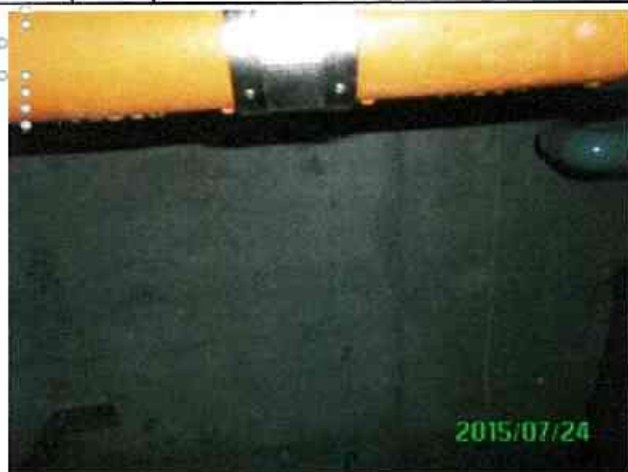
| 編號<br>15 | 說明<br>A6區F棟3樓F02-浴廁平頂現況，目視無損壞。 | 編號<br>16 | 說明<br>A6區F棟3樓F02-臥室現況，目視無損壞。 |

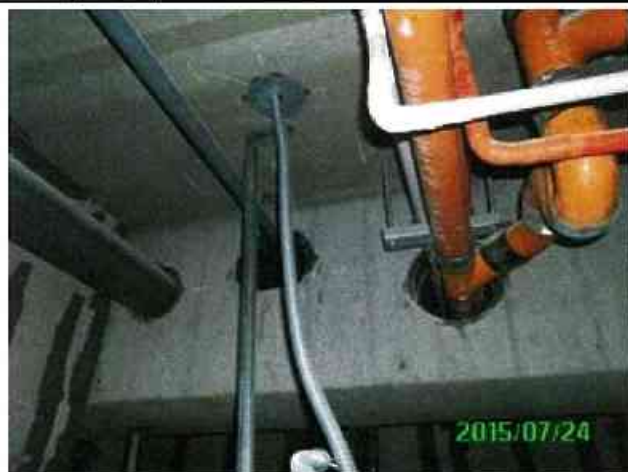
| 編號<br>17 | 說明<br>A6區F棟3樓F02-廚房平頂現況，目視無損壞。 | 編號<br>18 | 說明<br>A6區F棟3樓F02-陽台平頂現況，目視無損壞。 |

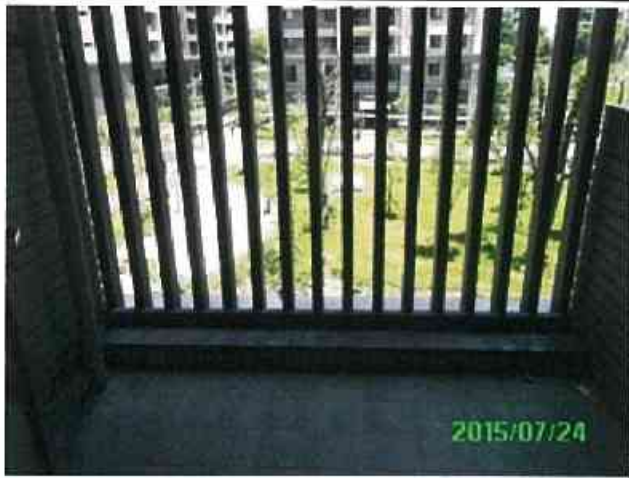
| 編號<br>19 | 說明<br>A6區F棟3樓F02-陽台現況，目視無損壞。 | 編號<br>20 | 說明<br>A6區F棟3樓F02-廚房現況，目視無損壞。 |

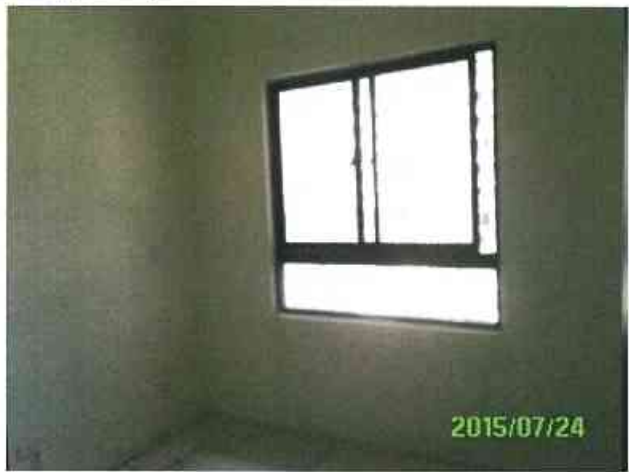
| 編號<br>21 | 說明<br>A6區F棟3樓F02-臥室現況，目視無損壞。 | 編號<br>22 | 說明<br>A6區F棟3樓F02-浴廁現況，目視無損壞。 |

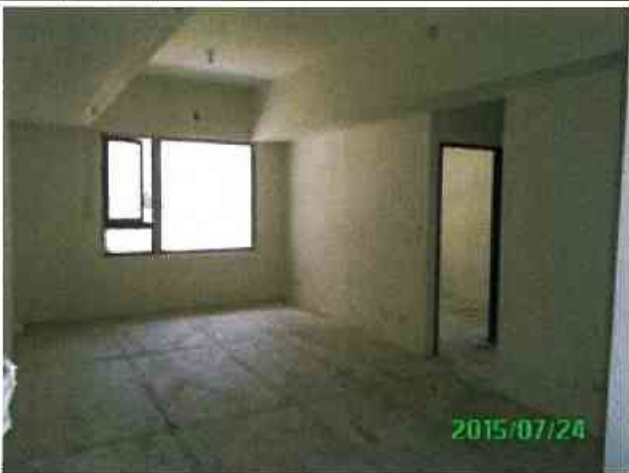
| 編號<br>23 | 說明<br>A6區F棟3樓F03-客廳現況，目視無損壞。 | 編號<br>24 | 說明<br>A6區F棟3樓F03-廚房平頂現況，目視無損壞。 |

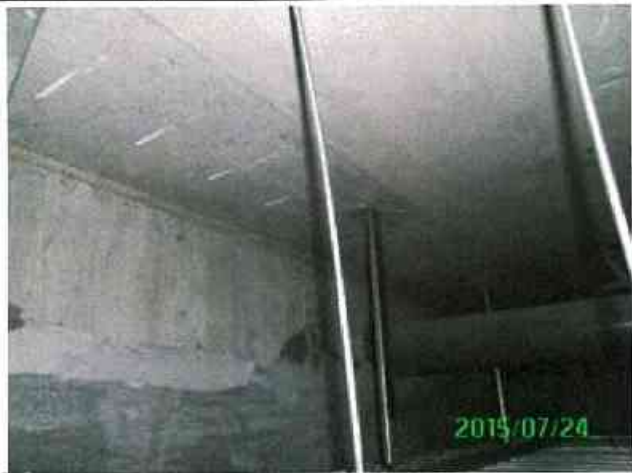
| 編號<br>25 | 說明<br>A6區F棟3樓F03-陽台平頂現況，目視無損壞。 | 編號<br>26 | 說明<br>A6區F棟3樓F03-陽台現況，目視無損壞。 |

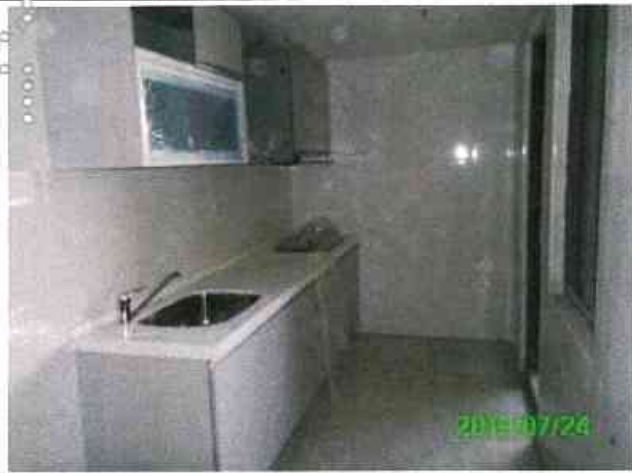
| 編號<br>27 | 說明<br>A6區F棟3樓F03-廚房現況，目視無損壞。 | 編號<br>28 | 說明<br>A6區F棟3樓F03-走道平頂現況，目視無損壞。 |

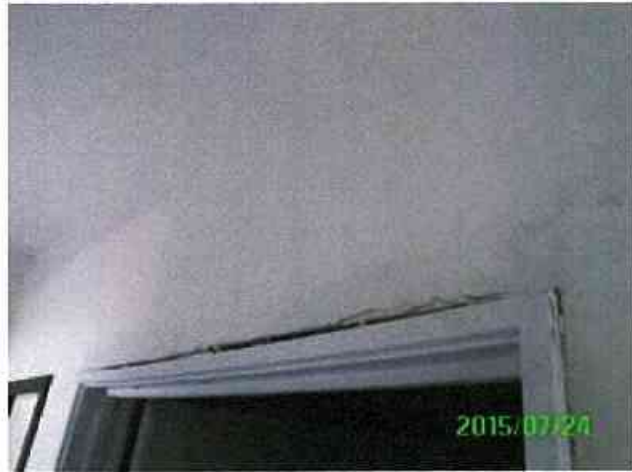
| 編號<br>29 | 說明<br>A6區F棟3樓F03-走道浴廁門框縫隙尚未處理。 | 編號<br>30 | 說明<br>A6區F棟3樓F03-走道浴廁平頂現況，目視無損壞。 |

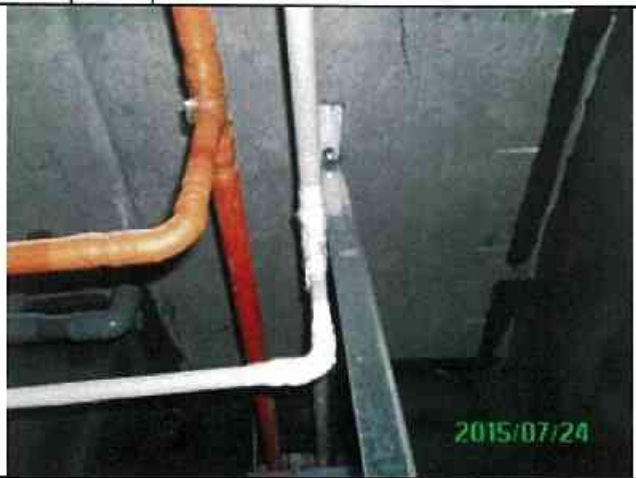
| 編號<br>31 | 說明<br>A6 區 F 棟 3 樓 F03-主臥浴廁平頂現況，目視無損壞。 | 編號<br>32 | 說明<br>A6 區 F 棟 3 樓 F03-主臥室現況，目視無損壞。 |

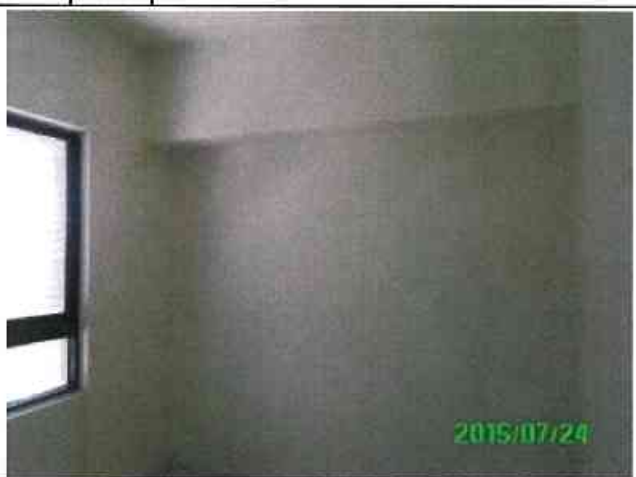
| 編號<br>33 | 說明<br>A6 區 F 棟 3 樓 F03-臥室現況，目視無損壞。 | 編號<br>34 | 說明<br>A6 區 F 棟 3 樓 F03-臥室現況，目視無損壞。 |

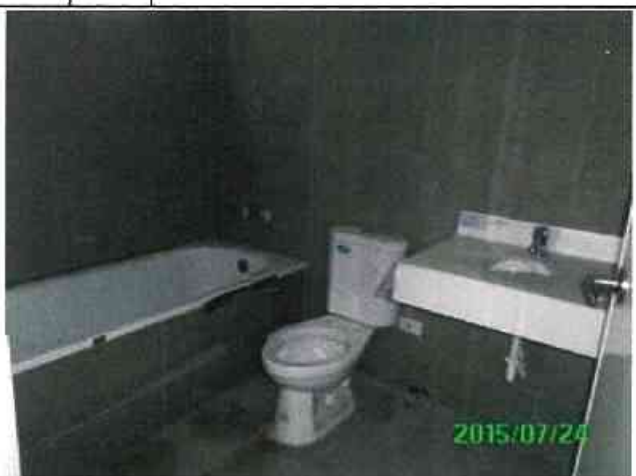
| 編號<br>35 | 說明<br>A6 區 F 棟 3 樓 F03-主臥浴廁現況，目視無損壞。 | 編號<br>36 | 說明<br>A6 區 F 棟 3 樓 F05-客廳現況，目視無損壞。(鑽心處尚未補平) |

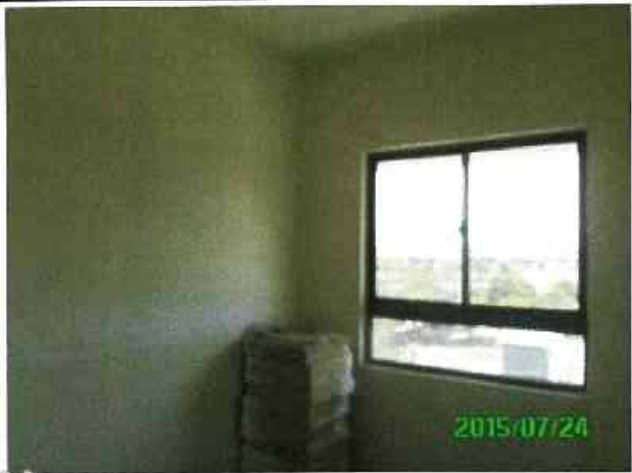
| 編號<br>37 | 說明<br>A6區F棟3樓F05-臥室現況，目視無損壞。 | 編號<br>38 | 說明<br>A6區F棟3樓F05-主臥室現況，目視無損壞。 |

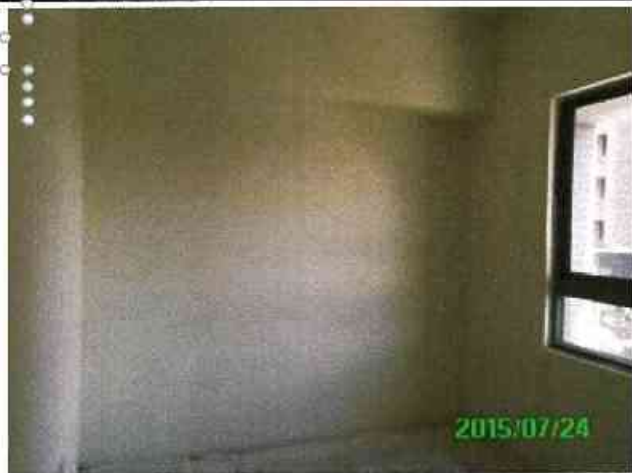
| 編號<br>39 | 說明<br>A6區F棟3樓F05-臥室現況，目視無損壞。 | 編號<br>40 | 說明<br>A6區F棟3樓F05-廚房平頂現況，目視無損壞。 |

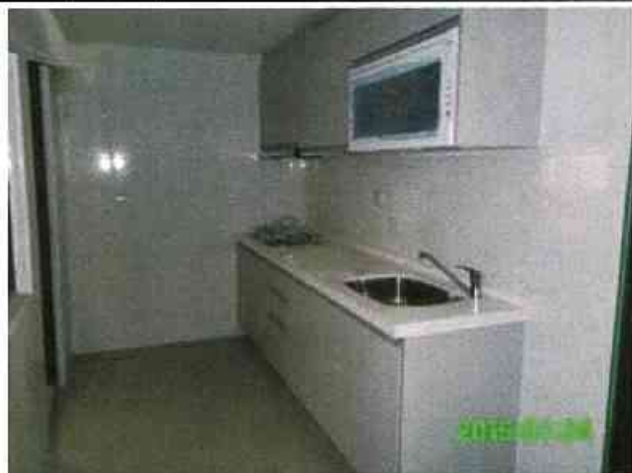
| 編號<br>41 | 說明<br>A6區F棟3樓F05-廚房現況，目視無損壞。 | 編號<br>42 | 說明<br>A6區F棟3樓F05-陽台平頂現況，目視無損壞。 |

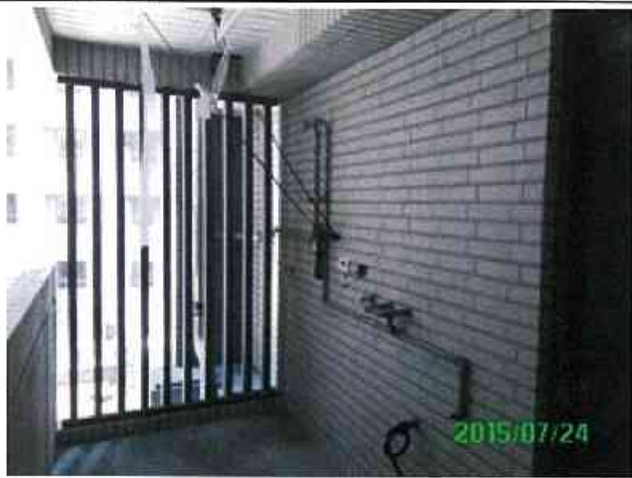
| 編號<br>43 | 說明<br>A6區F棟3樓F05-陽台現況，目視無損壞。 | 編號<br>44 | 說明<br>A6區F棟3樓F05-走道平頂現況，目視無損壞。 |

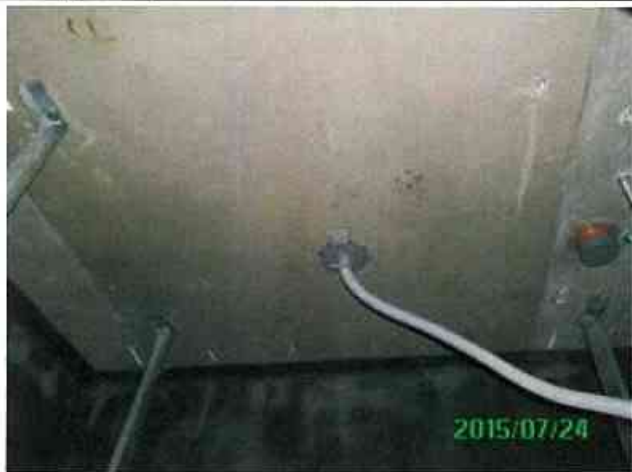
| 編號<br>45 | 說明<br>A6區F棟3樓F05-走道浴廁平頂現況，目視無損壞。 | 編號<br>46 | 說明<br>A6區F棟3樓F05-主臥浴廁平頂現況，目視無損壞。 |

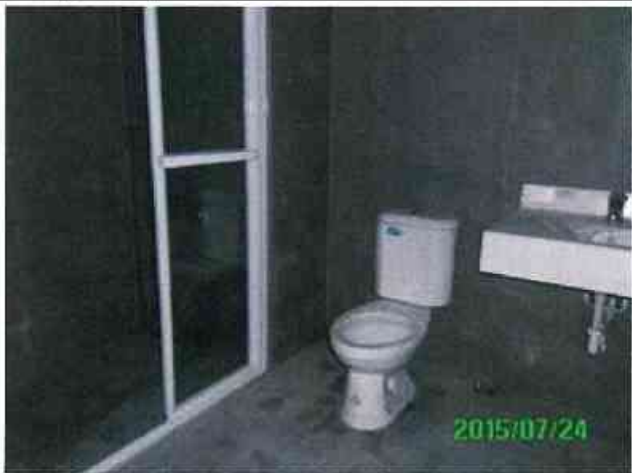
| 編號<br>47 | 說明<br>A6區F棟3樓F05-走道浴廁現況，目視無損壞。 | 編號<br>48 | 說明<br>A6區F棟3樓F05-客廳牆現況，目視無損壞(鑽心處尚未補平)。 |

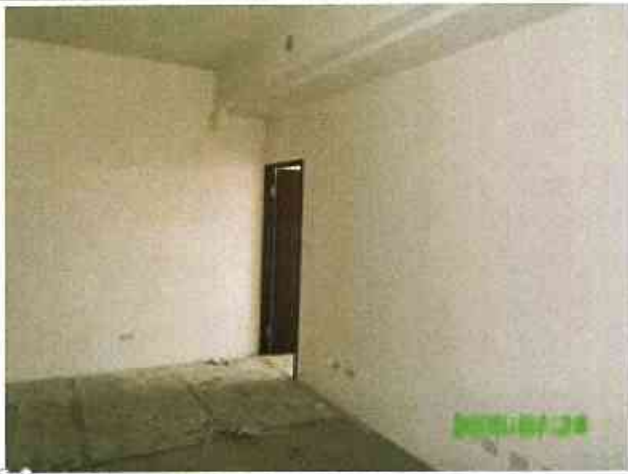
| 編號<br>49 | 說明<br>A6區F棟3樓F06-客廳現況，目視無損壞。 | 編號<br>50 | 說明<br>A6區F棟3樓F06-浴廁平頂現況，目視無損壞。 |

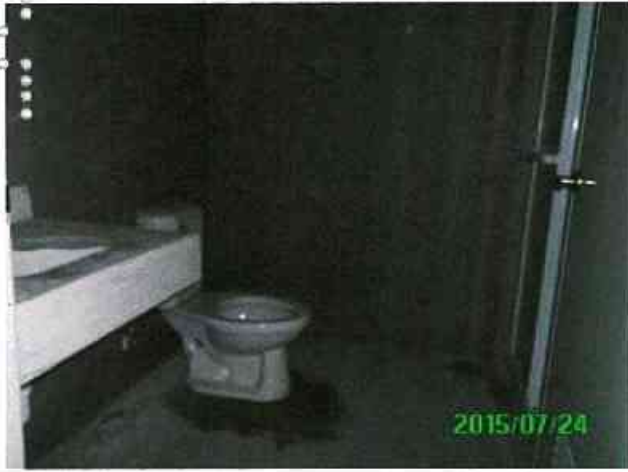
| 編號<br>51 | 說明<br>A6區F棟3樓F06-浴廁平頂現況，目視無損壞。 | 編號<br>52 | 說明<br>A6區F棟3樓F06-廚房平頂現況，目視無損壞。 |

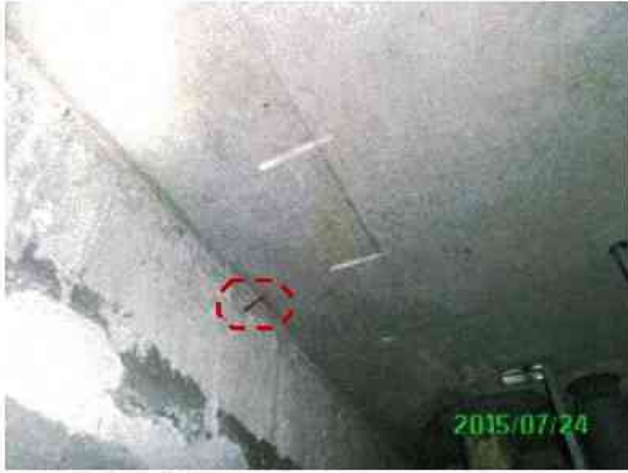
| 編號<br>53 | 說明<br>A6區F棟3樓F06-陽台平頂，螺桿外露未處理。 | 編號<br>54 | 說明<br>A6區F棟3樓F06-陽台現況，目視無損壞。 |
