板橋區浮洲合宜住宅結構安全鑑定案

A6 東區鑑定報告書

## 附件二十九：A6 東區 F 棟裂損現況調查報告

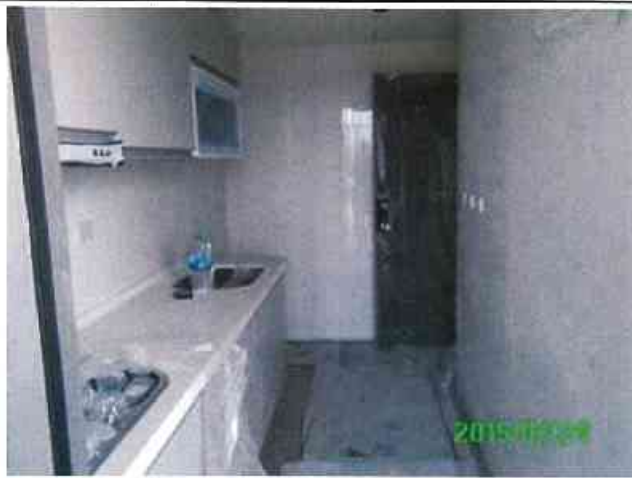
| 編號<br>55 | 說明<br>A6區F棟3樓F06-廚房現況，目視無損壞。 | 編號<br>56 | 說明<br>A6區F棟3樓F06-臥室現況，目視無損壞。 |

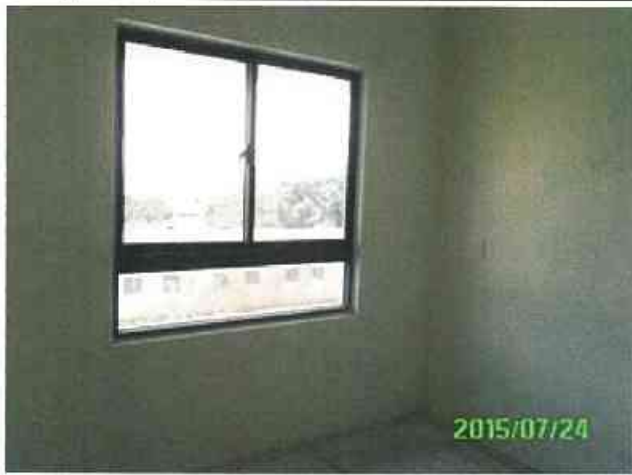
| 編號<br>57 | 說明<br>A6區F棟3樓F06-臥室現況，目視無損壞。 | 編號<br>58 | 說明<br>A6區F棟3樓F07-客廳現況，目視無損壞。 |

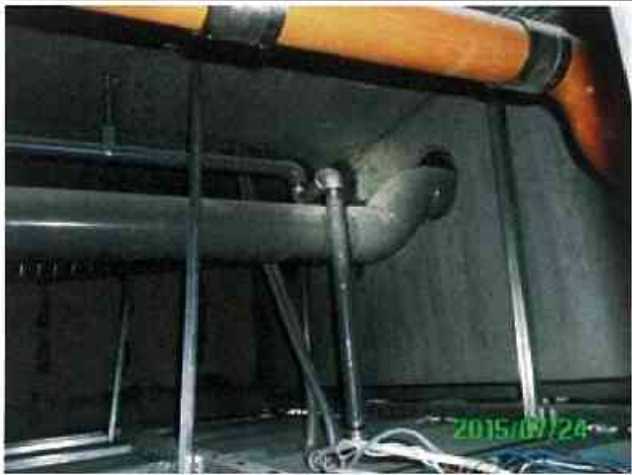
| 編號<br>59 | 說明<br>A6區F棟3樓F07-廚房平頂現況，目視無損壞。 | 編號<br>60 | 說明<br>A6區F棟3樓F07-廚房現況，目視無損壞。 |

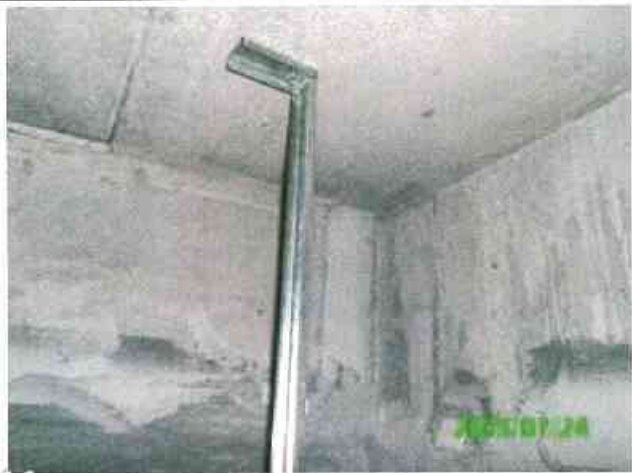
| 編號<br>61 | 說明<br>A6區F棟3樓F07-陽台平頂現況，目視無損壞。 | 編號<br>62 | 說明<br>A6區F棟3樓F07-陽台現況，目視無損壞。 |

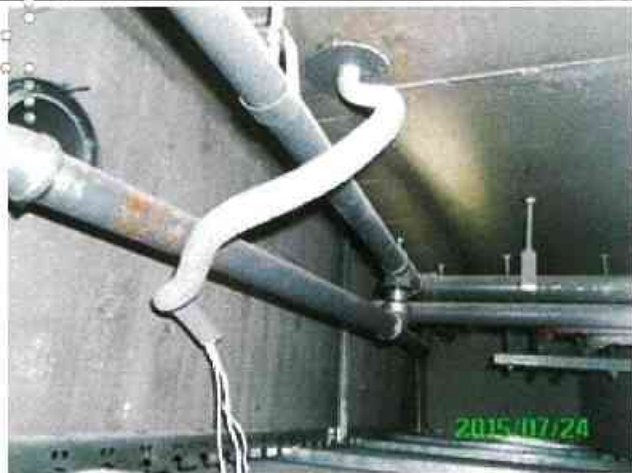
| 編號<br>63 | 說明<br>A6區F棟3樓F07-走道平頂現況，目視無損壞。 | 編號<br>64 | 說明<br>A6區F棟3樓F07-走道浴廁門框縫隙尚未處理。 |

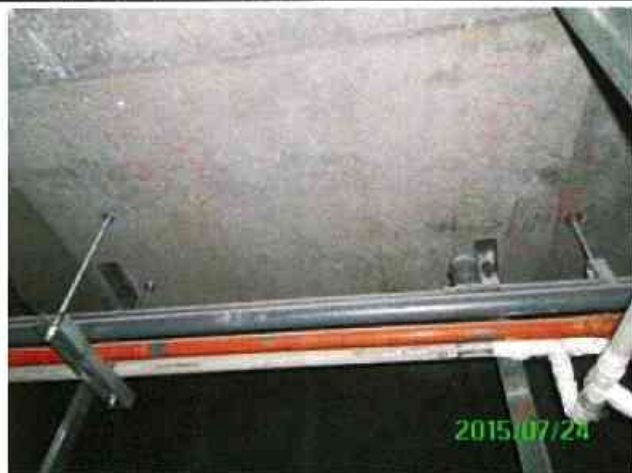
| 編號<br>65 | 說明<br>A6區F棟3樓F07-走道浴廁平頂現況，目視無損壞。 | 編號<br>66 | 說明<br>A6區F棟3樓F07-主臥浴廁平頂現況，目視無損壞。 |

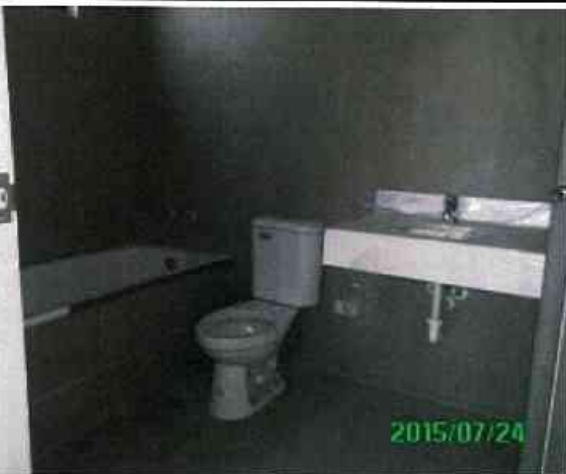
| 編號<br>67 | 說明<br>A6 區 F 棟 3 樓 F07-主臥浴廁平頂現況，目視無損壞。 | 編號<br>68 | 說明<br>A6 區 F 棟 3 樓 F07-主臥室現況，目視無損壞。 |

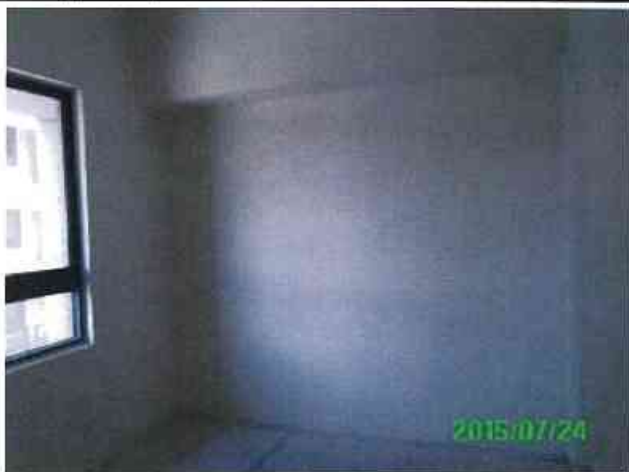
| 編號<br>69 | 說明<br>A6 區 F 棟 3 樓 F07-臥室現況，目視無損壞。 | 編號<br>70 | 說明<br>A6 區 F 棟 3 樓 F07-臥室現況，目視無損壞。 |

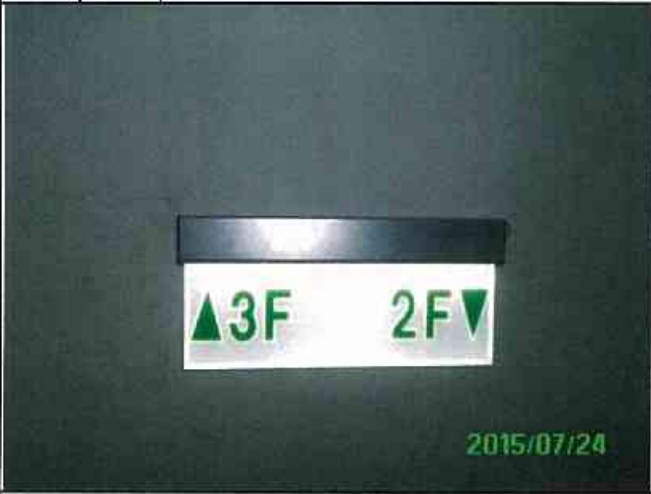
| 編號<br>71 | 說明<br>A6 區 F 棟 3 樓-公共空間，樓梯間現況，目視無損壞。 | 編號<br>72 | 說明<br>A6 區 F 棟 3 樓-公共空間，樓梯間現況，目視無損壞。 |

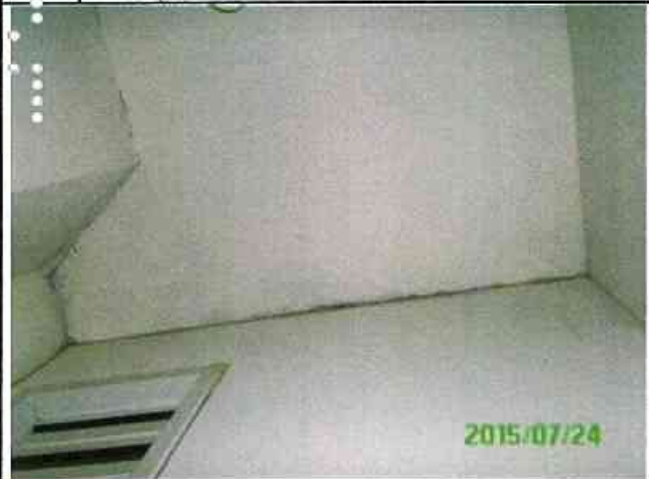
| 編號<br>75 | 說明<br>A6區F棟3樓-公共空間，排煙室現況，目視無損壞。 | 編號<br>76 | 說明<br>A6區F棟3樓-公共空間，梯廳現況，目視無損壞。 |

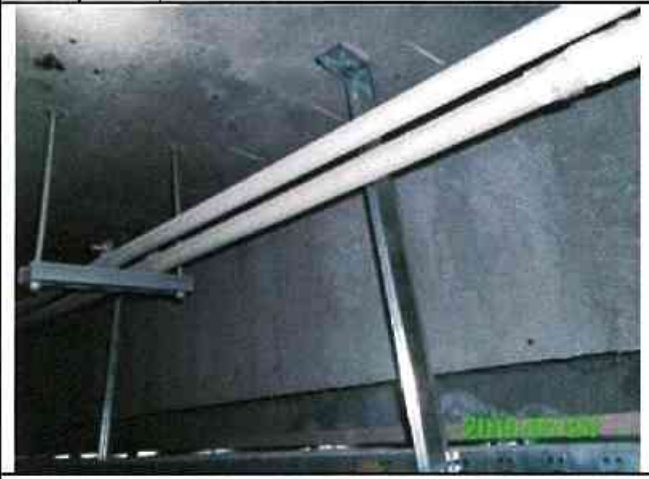
| 編號<br>77 | 說明<br>A6區F棟6樓-公共空間，梯廳平頂現況，目視無損壞。 | 編號<br>78 | 說明<br>A6區F棟6樓-公共空間，梯廳平頂現況，目視無損壞。 |

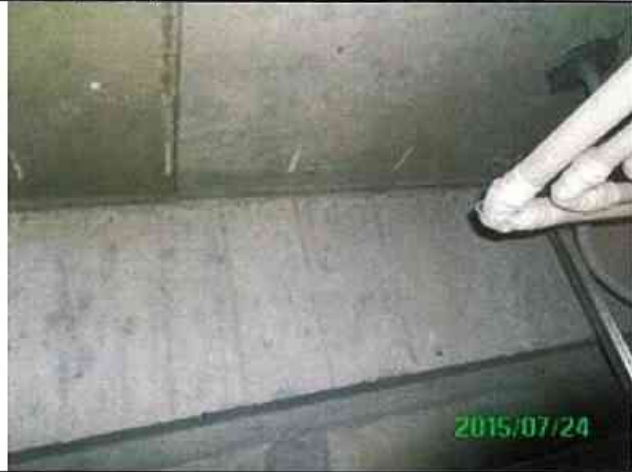
| 編號 | 說明 | A6區F棟3樓-公共空間，電梯間平頂現況，目視無損壞。 | 編號 | 說明 | A6區F棟3樓-公共空間，電梯間平頂現況，目視無損壞。 |

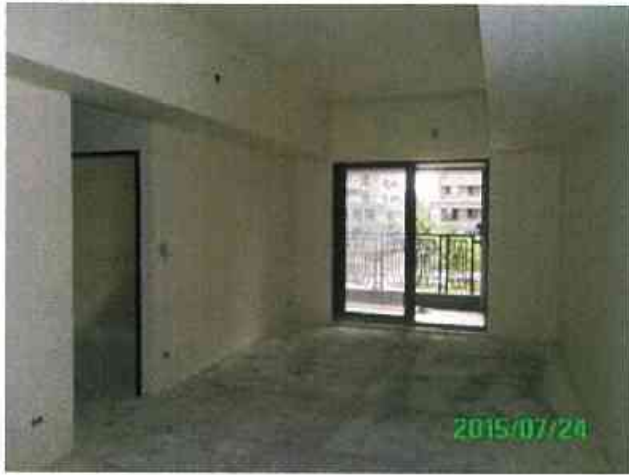
| 編號<br>1 | 說明<br>A6區F棟2樓F01-客廳現況，目視無損壞。 | 編號<br>2 | 說明<br>A6區F棟2樓F01-臥室現況，目視無損壞。 |

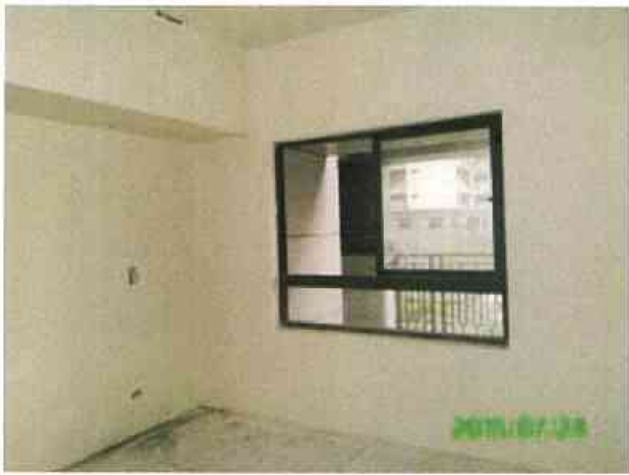
| 編號<br>3 | 說明<br>A6區F棟2樓F01-主臥室現況，目視無損壞。 | 編號<br>4 | 說明<br>A6區F棟2樓F01-臥室現況，目視無損壞。 |

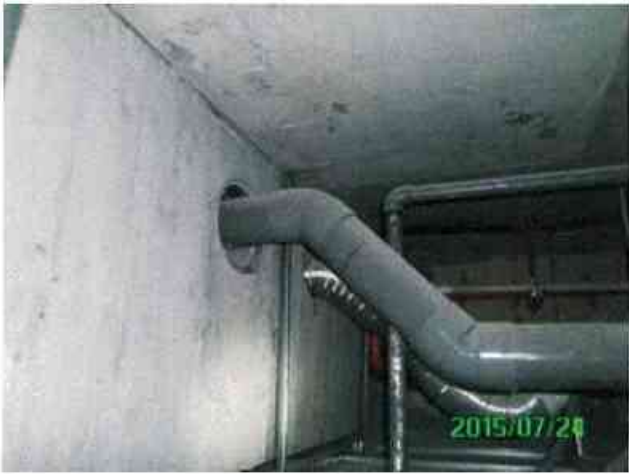
| 編號<br>5 | 說明<br>A6區F棟2樓F01-廚房平頂現況，目視無損壞。 | 編號<br>6 | 說明<br>A6區F棟2樓F01-陽台平頂現況，目視無損壞。 |

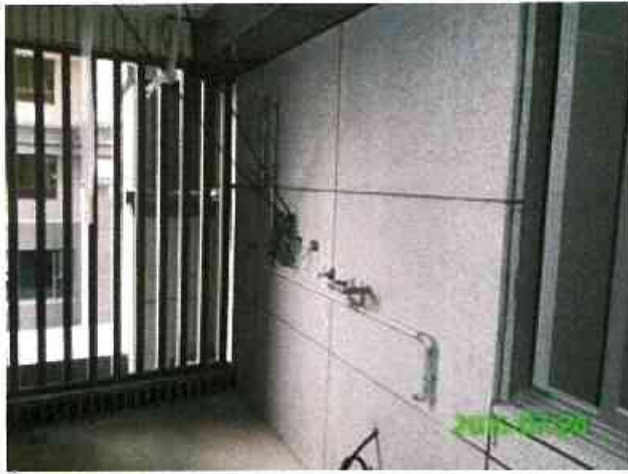
| 編號<br>7 | 說明<br>A6區F棟2樓F01-陽台現況，目視無損壞。 | 編號<br>8 | 說明<br>A6區F棟2樓F01--廚房現況，目視無損壞。 |

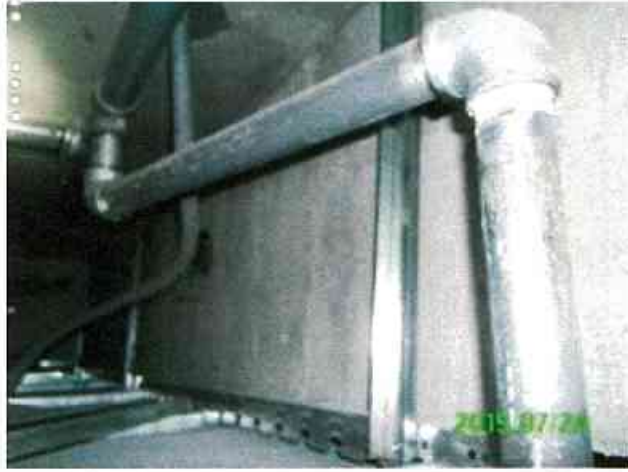
| 編號<br>9 | 說明<br>A6區F棟2樓F01-走道平頂現況，目視無損壞。 | 編號<br>10 | 說明<br>A6區F棟2樓F01-走道浴廁平頂現況，目視無損壞。 |

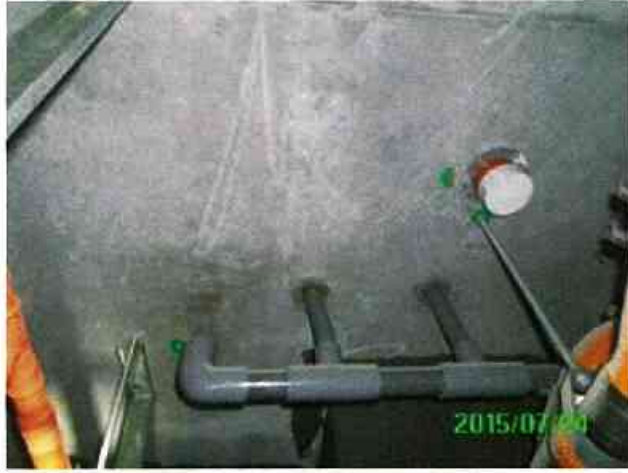
| 編號<br>11 | 說明<br>A6區F棟2樓F01-主臥浴廁平頂現況，目視無損壞。 | 編號<br>12 | 說明<br>A6區F棟2樓F01-主臥浴廁現況。 |

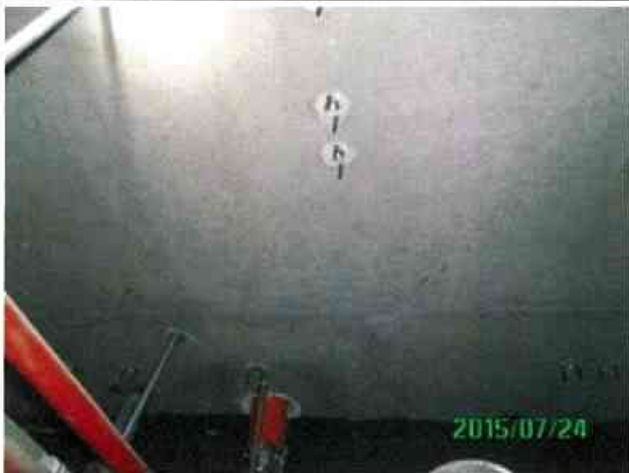
| 編號<br>15 | 說明<br>A6區F棟2樓F02-浴廁平頂現況，目視無損壞。 | 編號<br>16 | 說明<br>A6區F棟2樓F02-廚房平頂現況，目視無損壞。 |

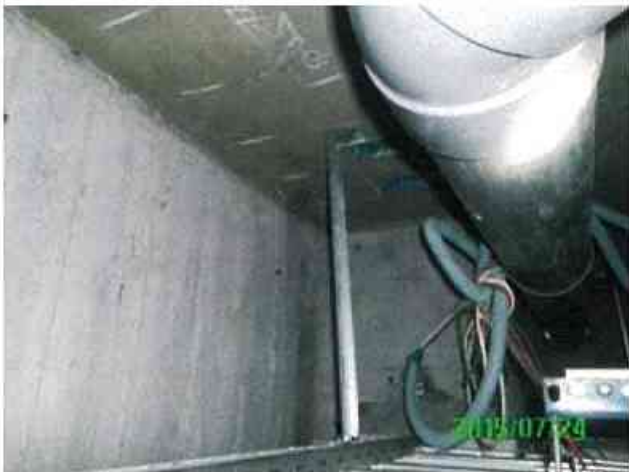
| 編號<br>17 | 說明<br>A6區F棟2樓F02-陽台平頂現況，目視無損壞。 | 編號<br>18 | 說明<br>A6區F棟2樓F02-陽台現況，目視無損壞。 |

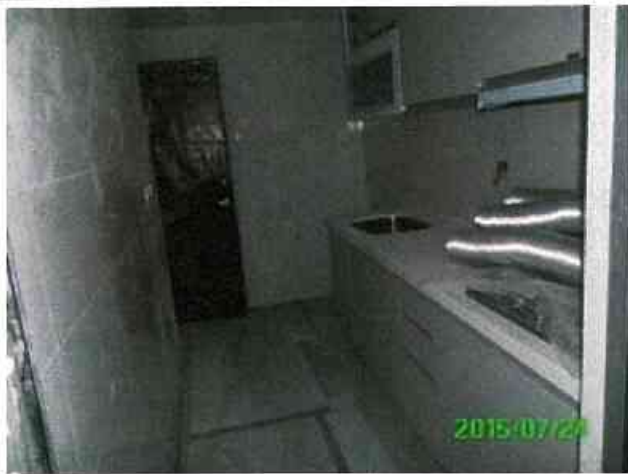
| 編號<br>19 | 說明<br>A6區F棟2樓F02--廚房現況，目視無損壞。 | 編號<br>20 | 說明<br>A6區F棟2樓F03-客廳現況，目視無損壞(鑽心處尚未補平)。 |

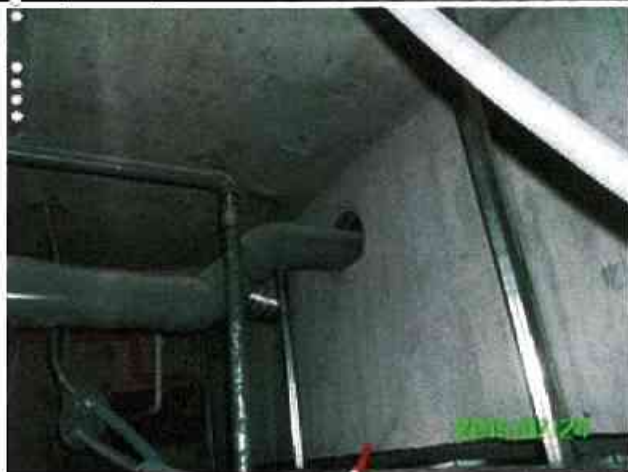
| 編號<br>21 | 說明<br>A6區F棟2樓F03-廚房平頂現況，目視無損壞。 | 編號<br>22 | 說明<br>A6區F棟2樓F03-廚房現況，目視無損壞。 |

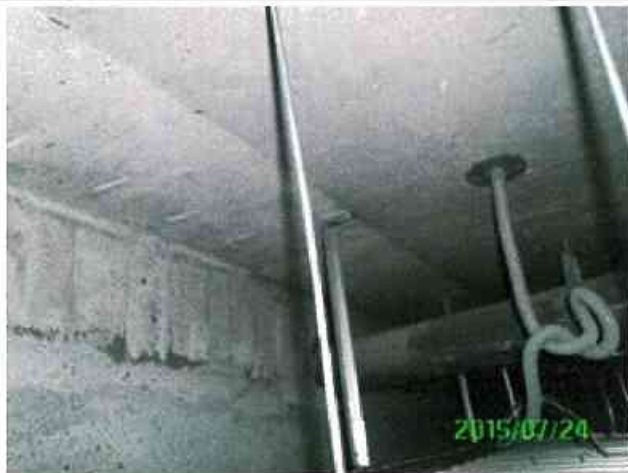
| 編號<br>23 | 說明<br>A6區F棟2樓F03-陽台平頂現況，目視無損壞。 | 編號<br>24 | 說明<br>A6區F棟2樓F03-陽台現況，目視無損壞。 |

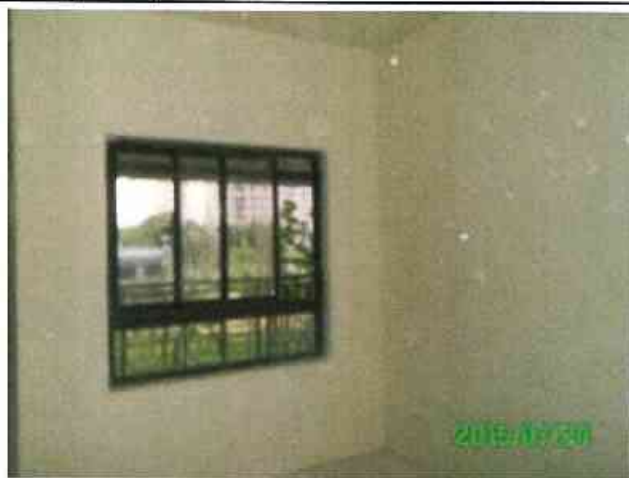
| 25 | | | 26 | | |

| 編號 | 說明 | A6區F棟2樓F03-臥室現況，目視無損壞。 | 編號 | 說明 | A6區F棟2樓F03-走道平頂現況，目視無損壞。 |

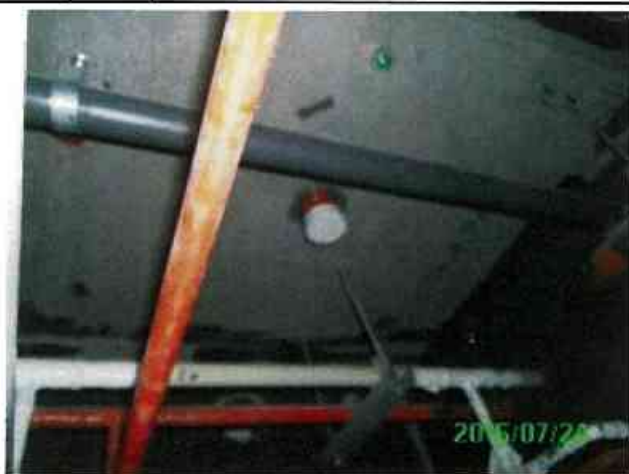
| 27 | | | 28 | | |

| 編號 | 說明 | A6區F棟2樓F03-走道浴廁平頂現況，目視無損壞。 | 編號 | 說明 | A6區F棟2樓F03-主臥室現況，目視無損壞。 |

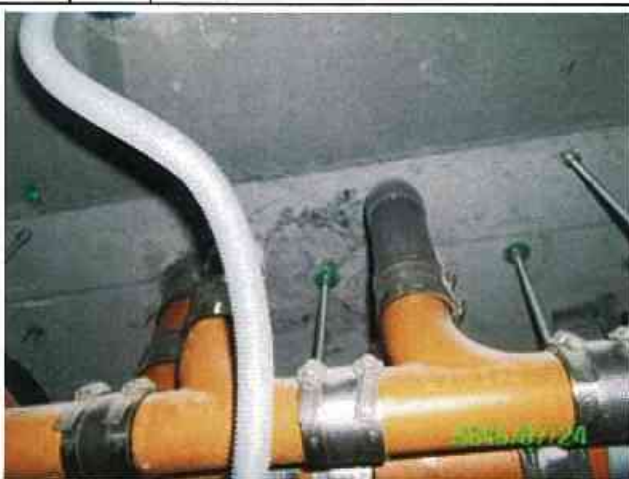
| 29 | | | 30 | | |

| 編號 | 說明 | A6區F棟2樓F03-主臥浴廁平頂現況，目視無損壞。 | 編號 | 說明 | A6區F棟2樓F03-主臥浴廁現況，目視無損壞。 |

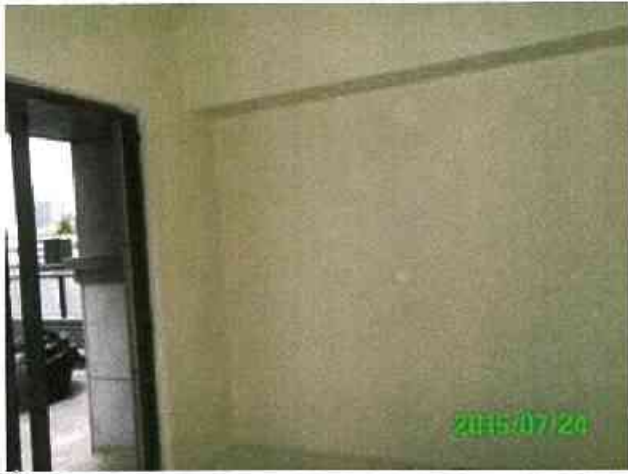
| 編號<br>31 | 說明<br>A6區F棟2樓F03-臥室現況，目視無損壞。 | 編號<br>32 | 說明<br>A6區F棟2樓F05-客廳現況，目視無損壞。 |

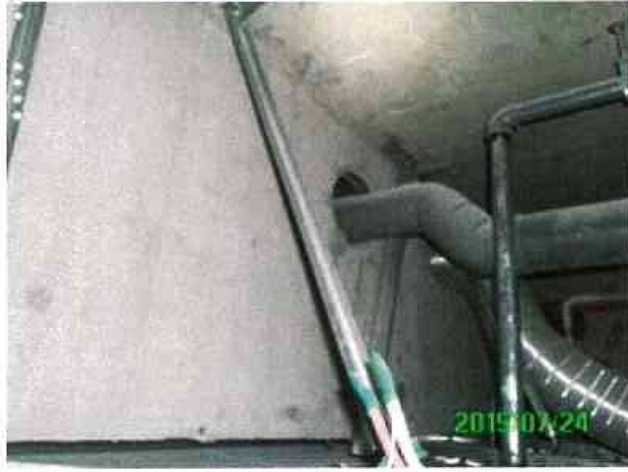
| 編號<br>33 | 說明<br>A6區F棟2樓F05-廚房平頂現況，目視無損壞。 | 編號<br>34 | 說明<br>A6區F棟2樓F05-廚房現況，目視無損壞。 |

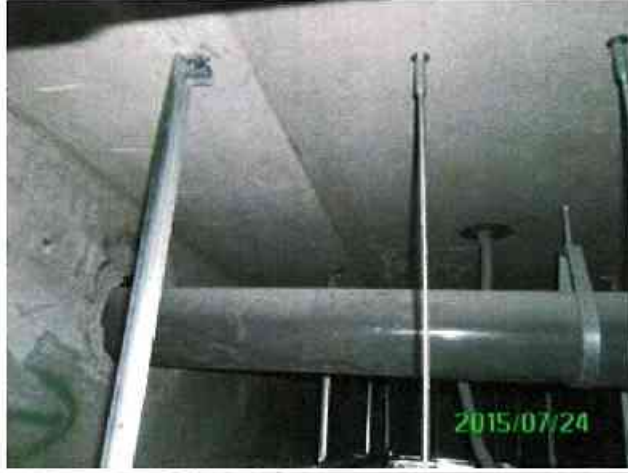
| 編號<br>35 | 說明<br>A6區F棟2樓F05-陽台平頂現況，目視無損壞。 | 編號<br>36 | 說明<br>A6區F棟2樓F05-陽台現況，目視無損壞。 |

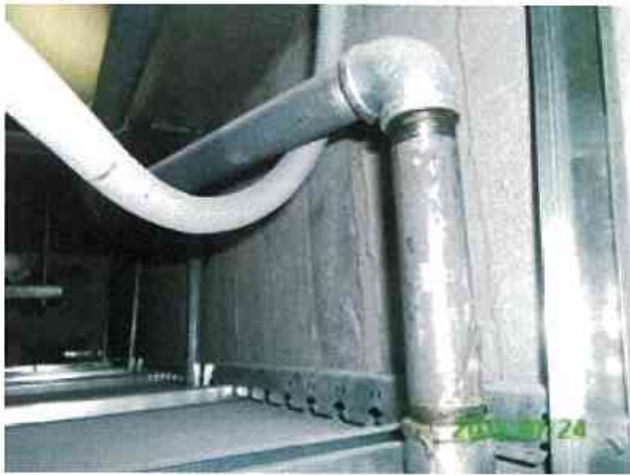
| 編號<br>37 | 說明<br>A6 區 F 棟 2 樓 F05-走道平頂現況，目視無損壞。 | 編號<br>38 | 說明<br>A6 區 F 棟 2 樓 F05-走道浴廁平頂現況，目視無損壞。 |

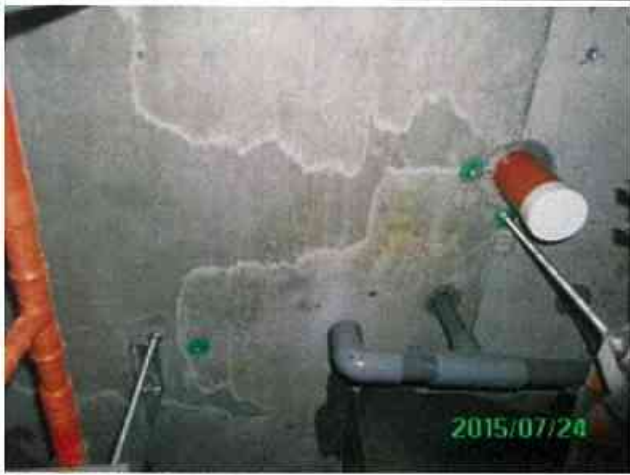
| 編號<br>39 | 說明<br>A6 區 F 棟 2 樓 F05-主臥浴廁平頂現況，目視無損壞。 | 編號<br>40 | 說明<br>A6 區 F 棟 2 樓 F05-主臥浴廁現況。 |

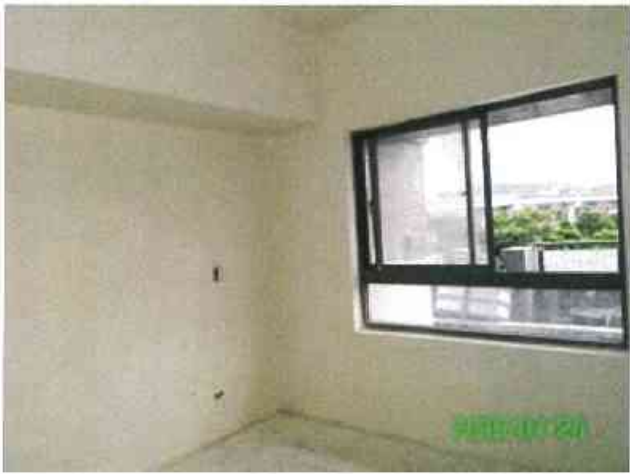
| 編號<br>41 | 說明<br>A6 區 F 棟 2 樓 F05-主臥室現況，目視無損壞。 | 編號<br>42 | 說明<br>A6 區 F 棟 2 樓 F05-臥室現況，目視無損壞。 |

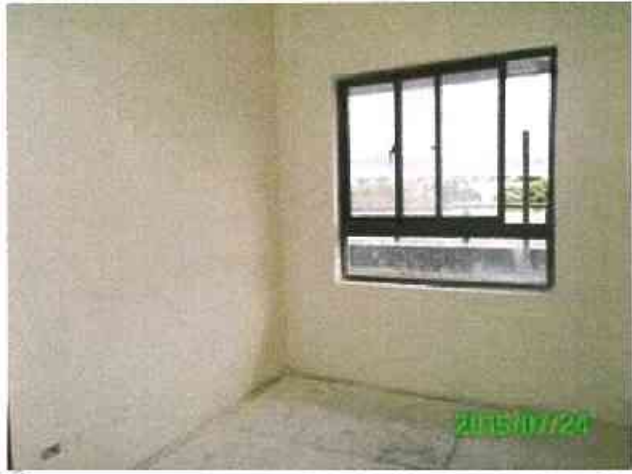
| 編號<br>43 | 說明<br>A6區F棟2樓F05-臥室現況，目視無損壞。 | 編號<br>44 | 說明<br>A6區F棟2樓F06-浴廁平頂現況，目視無損壞。 |

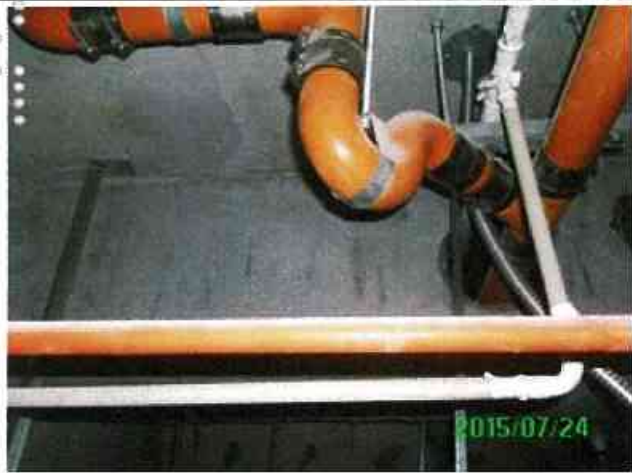
| 編號<br>45 | 說明<br>A6區F棟2樓F06-廚房平頂現況，目視無損壞。 | 編號<br>46 | 說明<br>A6區F棟2樓F06-陽台平頂現況，目視無損壞。 |

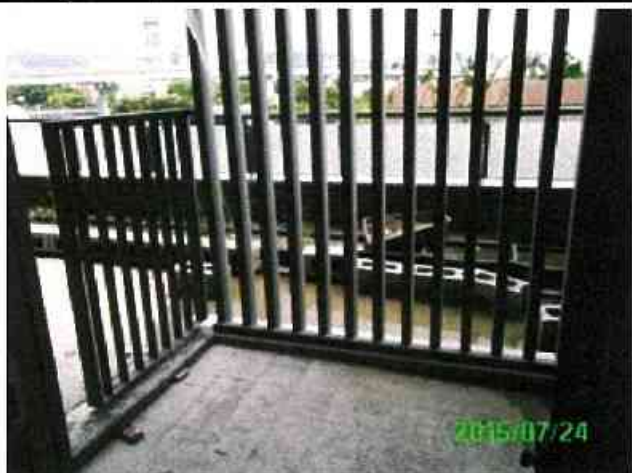
| 編號<br>47 | 說明<br>A6區F棟2樓F06-陽台現況，目視無損壞。 | 編號<br>48 | 說明<br>A6區F棟2樓F06-廚房現況，目視無損壞。 |

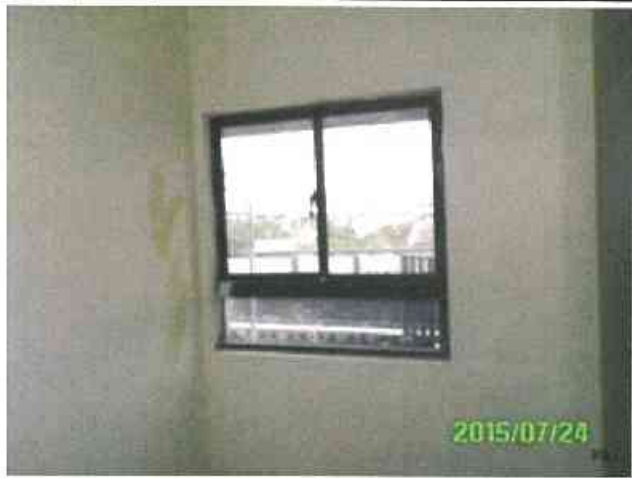
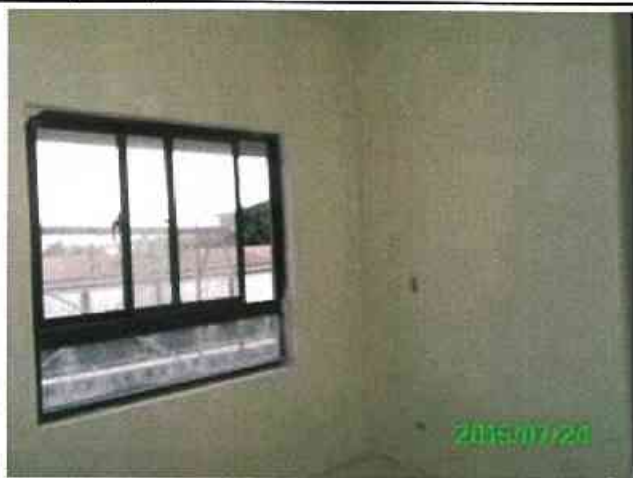
| 編號<br>49 | 說明<br>A6區F棟2樓F06-臥室現況，目視無損壞。 | 編號<br>50 | 說明<br>A6區F棟2樓F06-臥室現況，目視無損壞。 |

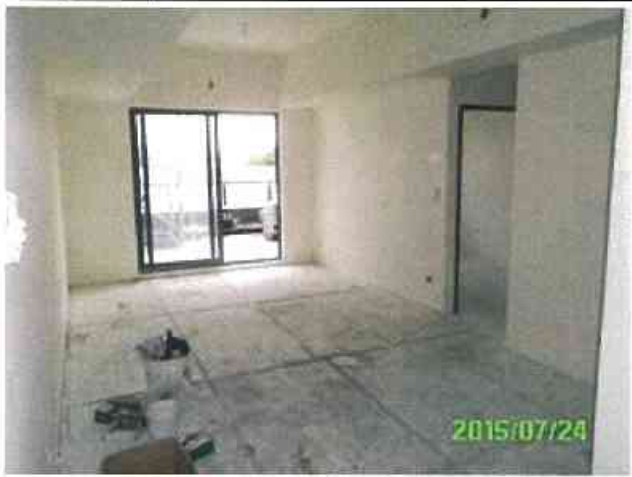
| 編號<br>51 | 說明<br>A6區F棟2樓F07-客廳現況，目視無損壞。 | 編號<br>52 | 說明<br>A6區F棟2樓F07-廚房平頂現況，目視無損壞。 |

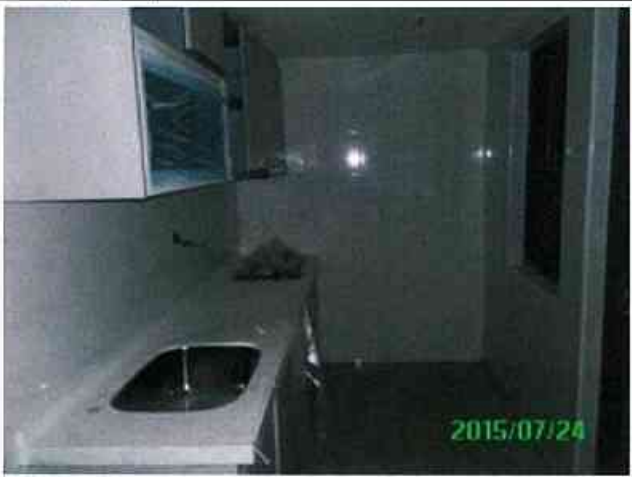
| 編號<br>53 | 說明<br>A6區F棟2樓F07-廚房現況，目視無損壞。 | 編號<br>54 | 說明<br>A6區F棟2樓F07-陽台平頂現況，目視無損壞。 |

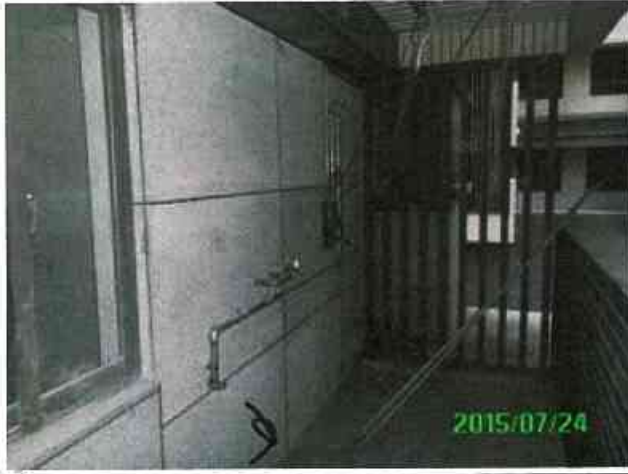
| 編號<br>55 | 說明<br>A6區F棟2樓F07-陽台現況，目視無損壞。 | 編號<br>56 | 說明<br>A6區F棟2樓F07-臥室現況，目視無損壞。 |

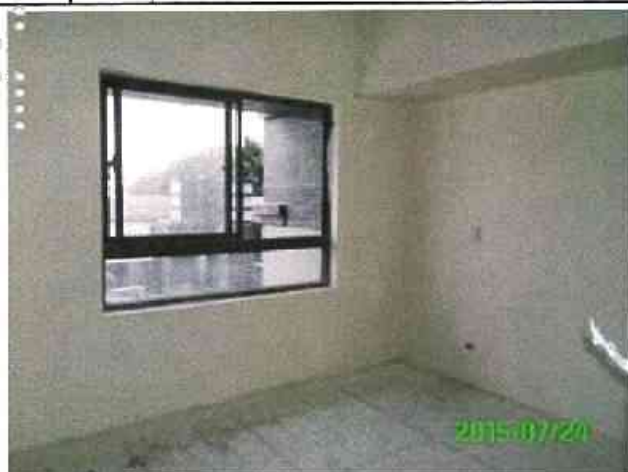
| 編號<br>57 | 說明<br>A6區F棟2樓F07-主臥室現況，目視無損壞。 | 編號<br>58 | 說明<br>A6區F棟2樓F07-臥室現況，目視無損壞。 |

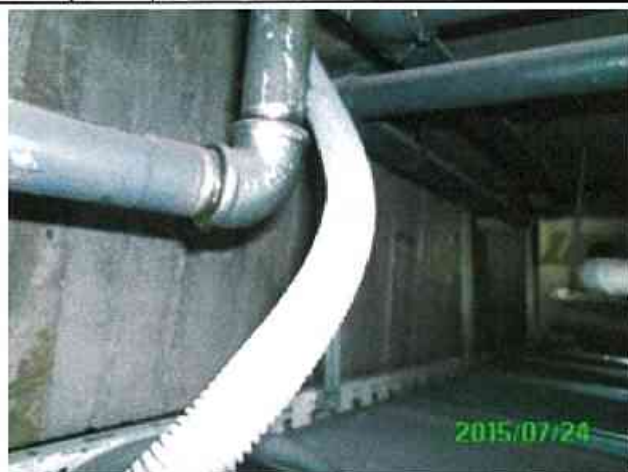
| 編號<br>59 | 說明<br>A6區F棟2樓F07-走道平頂現況，目視無損壞。 | 編號<br>60 | 說明<br>A6區F棟2樓F07-走道浴廁平頂現況，目視無損壞。 |

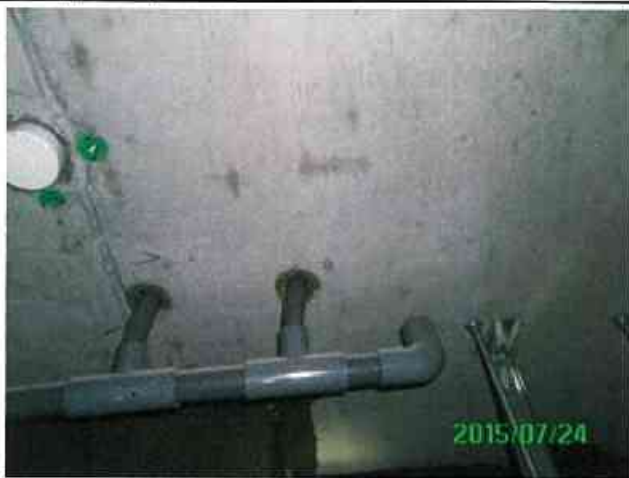
| 編號<br>61 | 說明<br>A6 區 F 棟 2 樓 F07-主臥浴廁平頂現況，目視無損壞。 | 編號<br>62 | 說明<br>A6 區 F 棟 2 樓 F07-主臥浴廁現況。 |

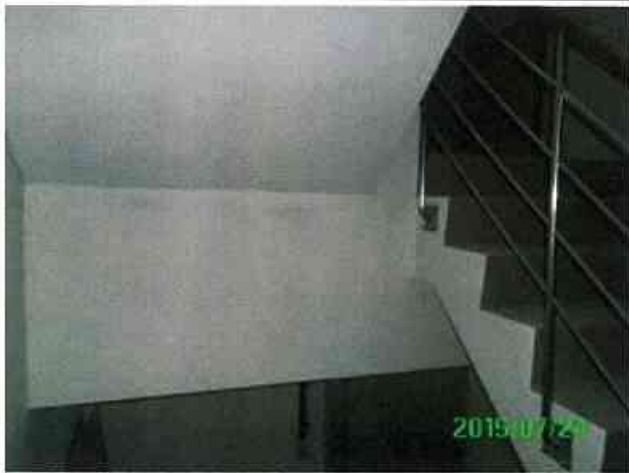
| 編號<br>63 | 說明<br>A6 區 F 棟 2 樓-公共空間，樓梯現況，目視無損壞。 | 編號<br>64 | 說明<br>A6 區 F 棟 2 樓-公共空間，樓梯間牆現況，目視無損壞。 |

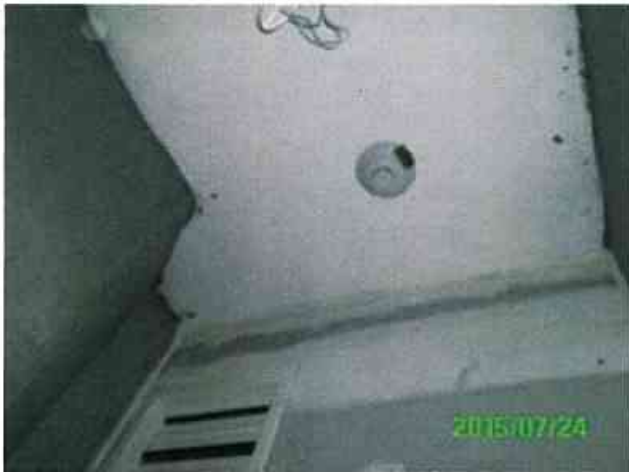
| 編號<br>65 | 說明<br>A6 區 F 棟 2 樓-公共空間，排煙室現況，目視無損壞。 | 編號<br>66 | 說明<br>A6 區 F 棟 2 樓-公共空間，梯廳現況，目視無損壞。 |

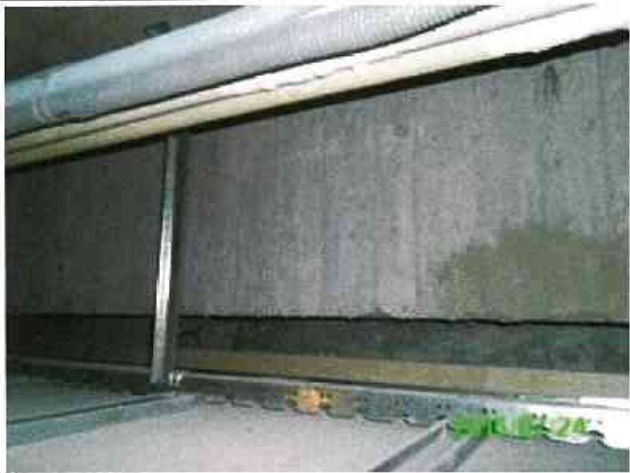
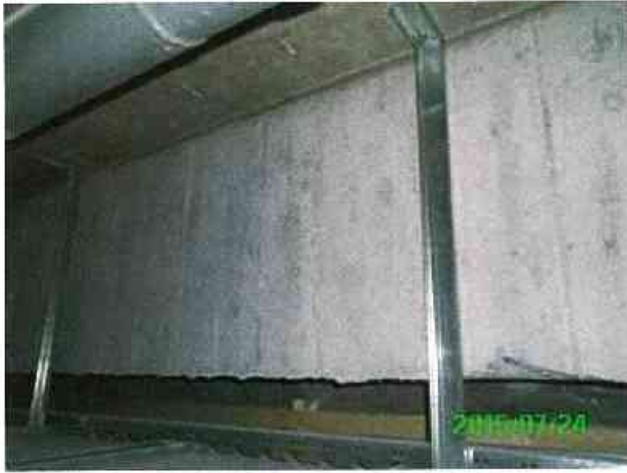
| 編號<br>67 | 說明<br>A6區F棟2樓-公共空間，梯廳平頂現況，目視無損壞。 | 編號<br>68 | 說明<br>A6區F棟2樓-公共空間，梯廳平頂現況，目視無損壞。 |

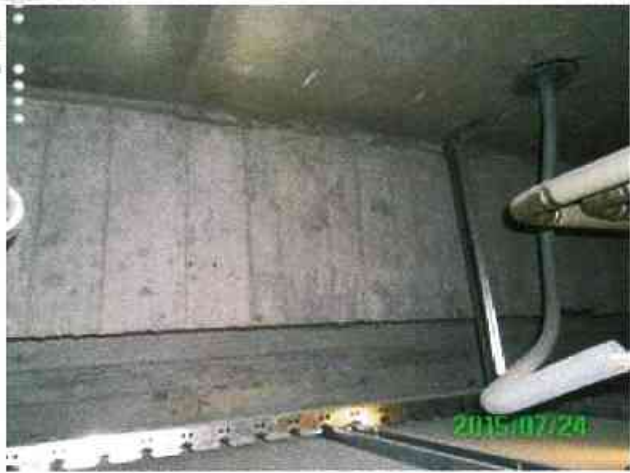
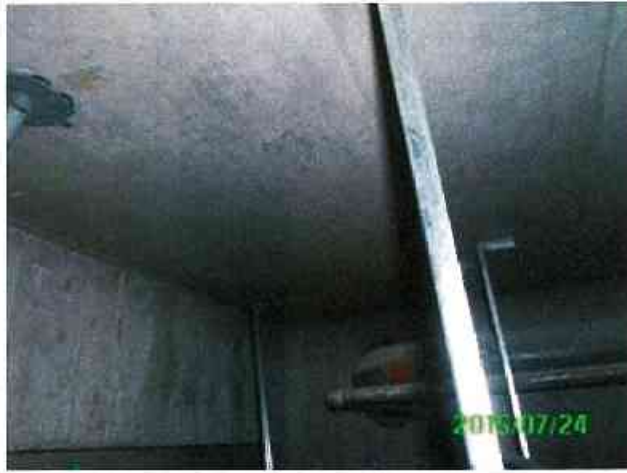
| 編號<br>69 | 說明<br>A6區F棟2樓-公共空間，電梯間平頂現況，目視無損壞。 | 編號<br>70 | 說明<br>A6區F棟2樓-公共空間，電梯間平頂現況，目視無損壞。 |

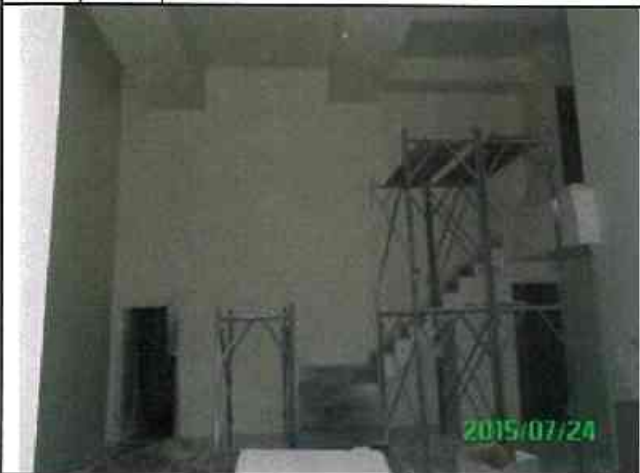
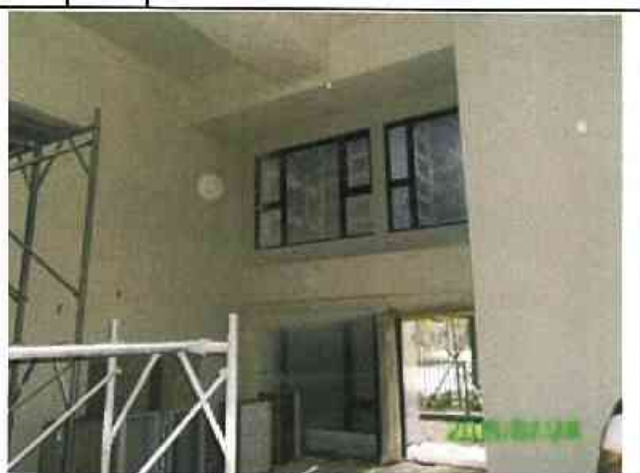
| 編號<br>1 | 說明<br>A6區F棟1樓O10-辦公室現況，目視無損壞。 | 編號<br>2 | 說明<br>A6區F棟1樓O10-辦公室現況，目視無損壞。 |

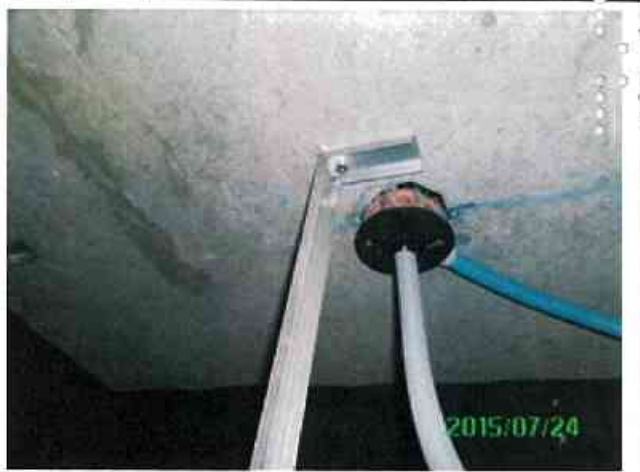
| 編號<br>3 | 說明<br>A6區F棟1樓O10-辦公室樓梯現況。 | 編號<br>4 | 說明<br>A6區F棟1樓O10-夾層辦公室浴廁平頂現況，目視無損壞。 |

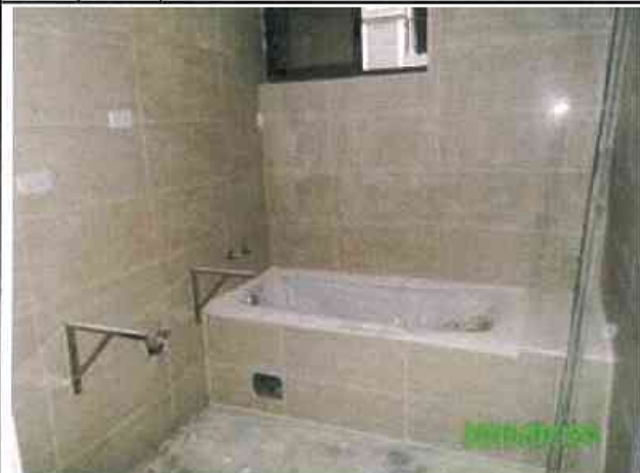
| 編號<br>5 | 說明<br>A6區F棟1樓O10-夾層辦公室浴室現況。 | 編號<br>6 | 說明<br>A6區F棟1樓O10-夾層辦公室平頂現況，目視無損壞。 |

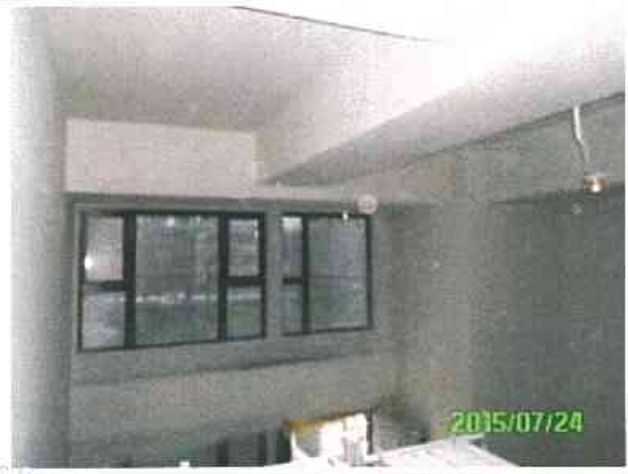
| 編號<br>7 | 說明<br>A6區F棟1樓O10-夾層辦公室梁版現況，目視無損壞。 | 編號<br>8 | 說明<br>A6區F棟1樓O10-廚房平頂現況，目視無損壞。 |

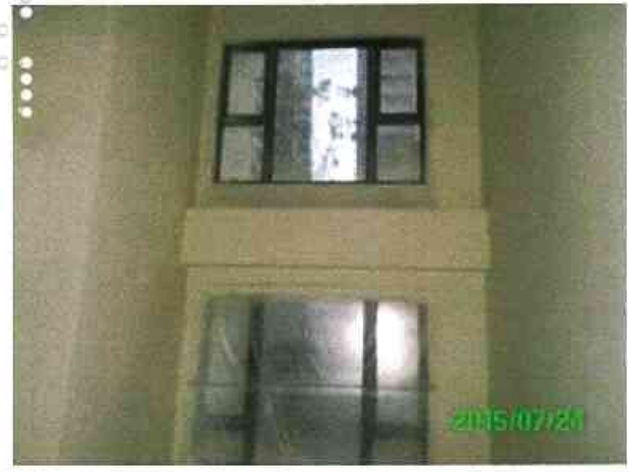
| 編號<br>9 | 說明<br>A6區F棟1樓O10-辦公室現況，目視無損壞。 | 編號<br>10 | 說明<br>A6區F棟1樓O10-辦公室浴廁平頂現況，目視無損壞。 |

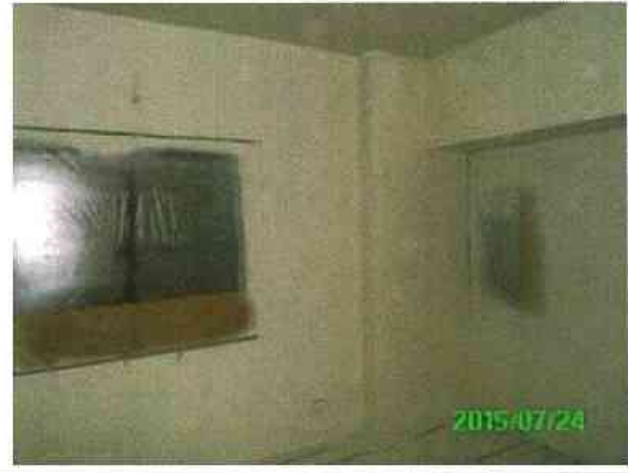
| 編號<br>11 | 說明<br>A6區F棟1樓O10-辦公室現況，目視無損壞。 | 編號<br>12 | 說明<br>A6區F棟1樓O10-廚房現況，目視無損壞。 |

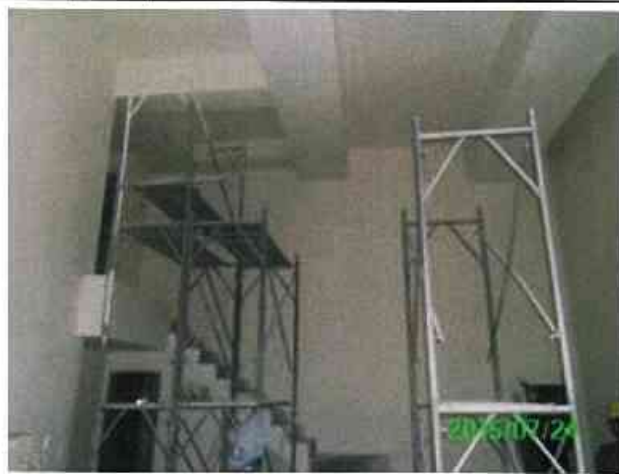
| 編號<br>13 | 說明<br>A6區F棟1樓O9-辦公室現況，目視無損壞。 | 編號<br>14 | 說明<br>A6區F棟1樓O9-夾層辦公室浴廁平頂現況，目視無損壞。 |

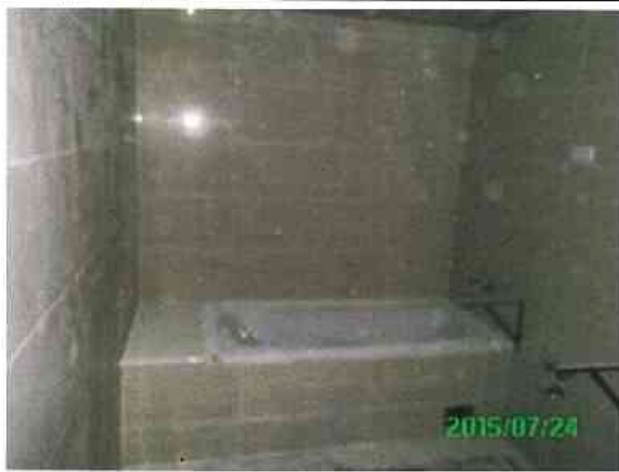
| 編號<br>15 | 說明<br>A6區F棟1樓O9-夾層辦公室浴室現況，目視無損壞。 | 編號<br>16 | 說明<br>A6區F棟1樓O9-夾層辦公室平頂現況，目視無損壞。 |

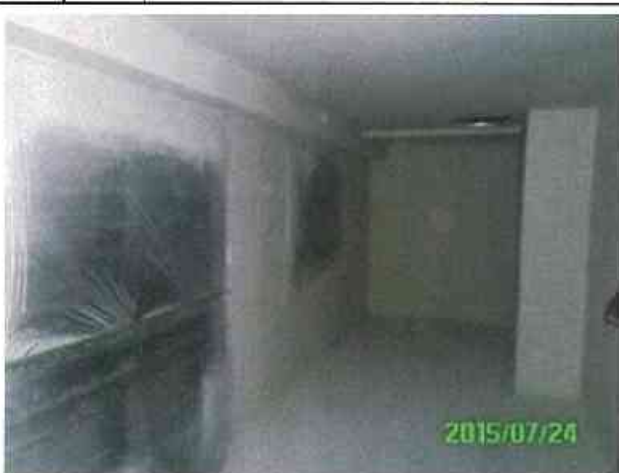
| 編號<br>17 | 說明<br>A6區F棟1樓O9-辦公室粉刷現況，目視無損壞。 | 編號<br>18 | 說明<br>A6區F棟1樓O9-辦公室現況，預留孔與天花板牆位置衝突。 |

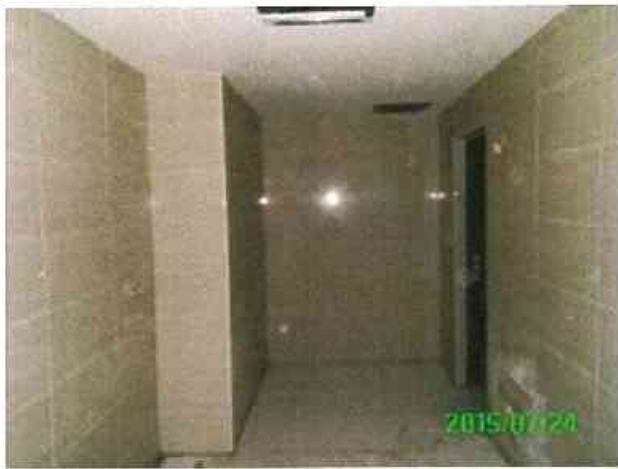
| 編號<br>19 | 說明<br>A6區F棟1樓O9-廚房現況，目視無損壞。 | 編號<br>20 | 說明<br>A6區F棟1樓O9-廚房平頂現況，目視無損壞。 |

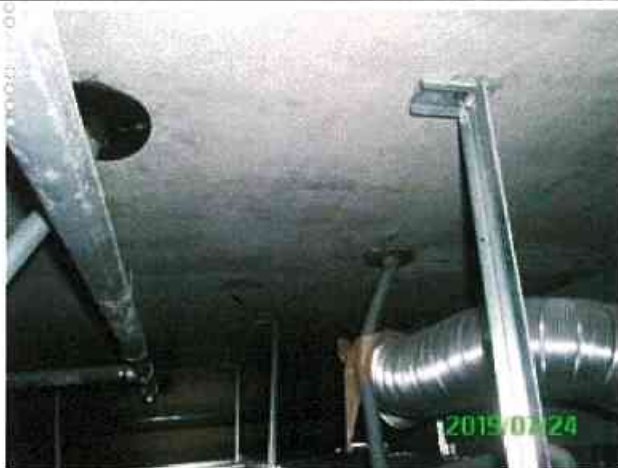
| 編號<br>21 | 說明<br>A6區F棟1樓O9-廚房平頂現況，目視無損壞。 | 編號<br>22 | 說明<br>A6區F棟1樓O9-辦公室廁所平頂現況，目視無損壞。 |

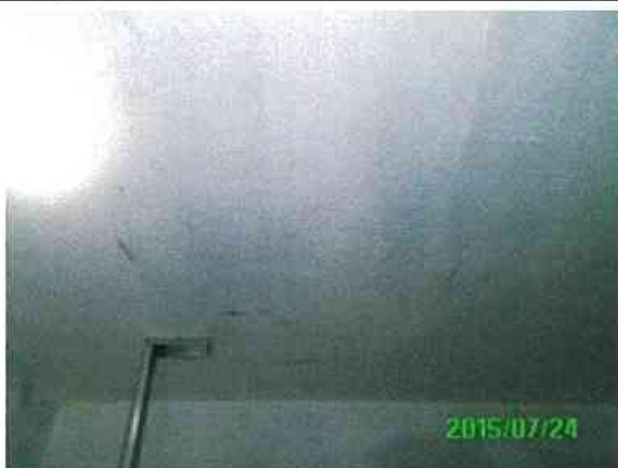
| 編號<br>23 | 說明<br>A6區F棟1樓O9-辦公室平頂現況，目視無損壞。 | 編號<br>24 | 說明<br>A6區F棟1樓O9-辦公室現況，目視無損壞。 |

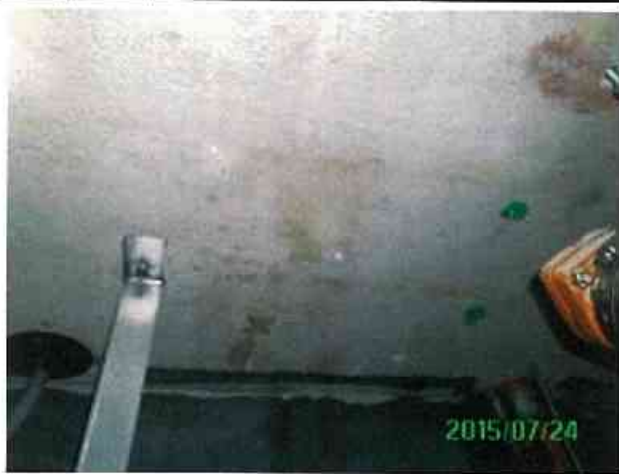
| 25 | A6區F棟1樓O9-辦公室浴廁平頂現況，目視無損壞。 | 26 | A6區F棟1樓O9-辦公室浴室現況。 |

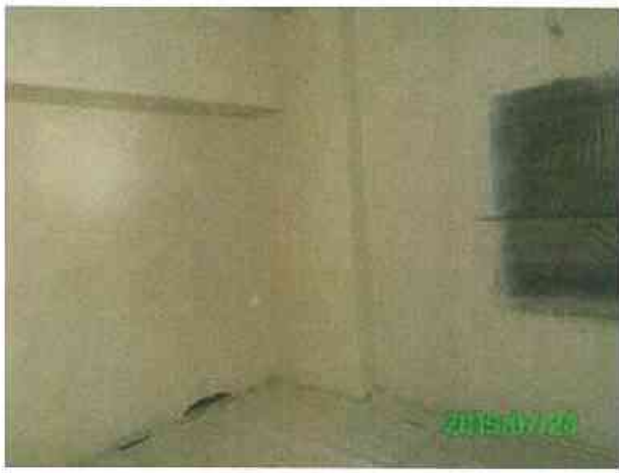
| 27 | A6區F棟1樓O9-辦公室牆牆有孔洞未處理。 | 28 | A6區F棟1樓O8-辦公室現況，目視無損壞。 |

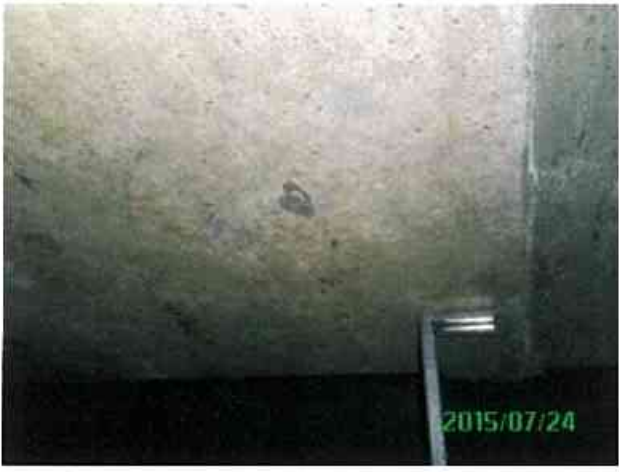
| 29 | A6區F棟1樓O8-夾層辦公室浴廁平頂，目視無損壞。 | 30 | A6區F棟1樓O8-夾層辦公室浴室現況，目視無損壞 |

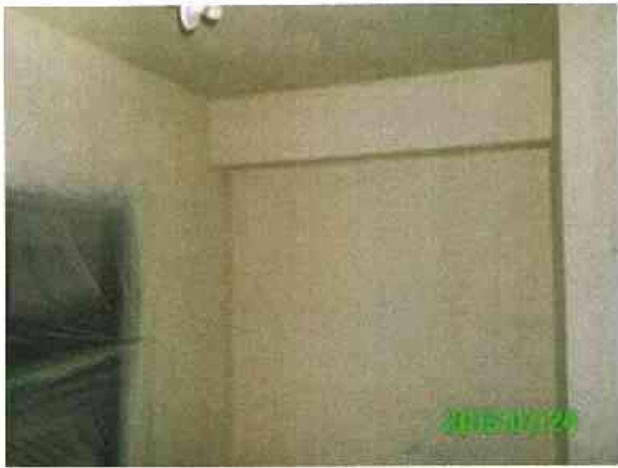
| 編號<br>31 | 說明<br>A6 區 F 棟 1 樓 O8-夾層辦公室現況，目視無損壞。 | 編號<br>32 | 說明<br>A6 區 F 棟 1 樓 O8-夾層辦公室梁版牆現況，目視無損壞。 |

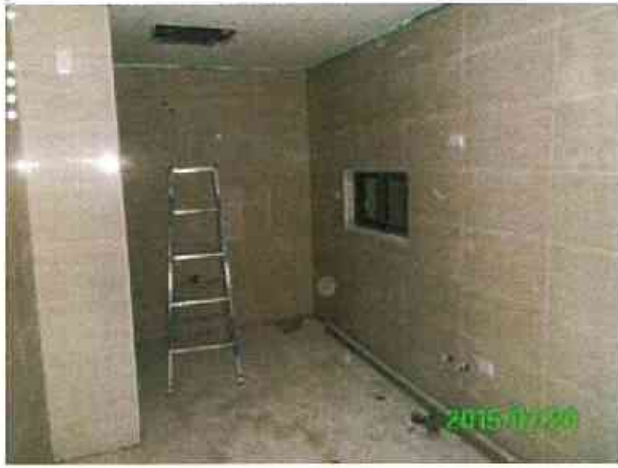
| 編號<br>33 | 說明<br>A6 區 F 棟 1 樓 O8-廚房現況，目視無損壞。 | 編號<br>34 | 說明<br>A6 區 F 棟 1 樓 O8-廚房平頂現況，目視無損壞。 |

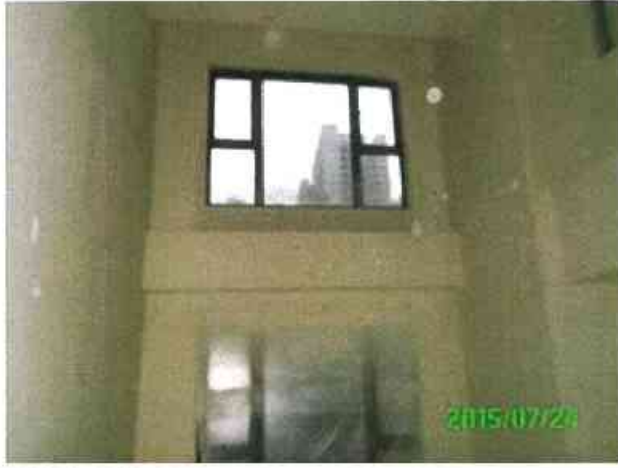
| 編號<br>35 | 說明<br>A6 區 F 棟 1 樓 O8-辦公室現況，目視無損壞。 | 編號<br>36 | 說明<br>A6 區 F 棟 1 樓 O8-辦公室現況，目視無損壞。 |

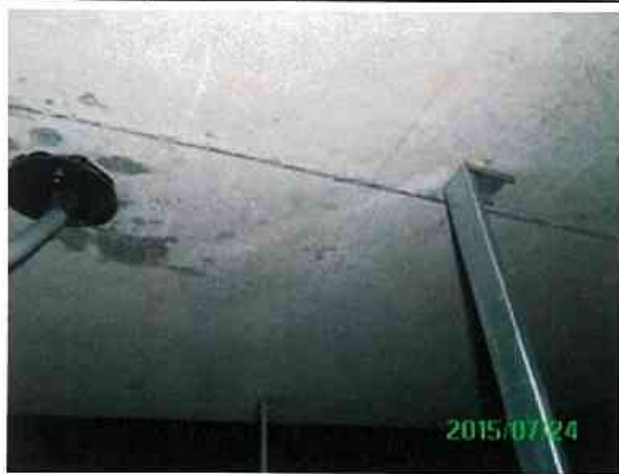
| 編號<br>37 | 說明<br>A6 區 F 棟 1 樓 O8-辦公室浴廁平頂，目視無損壞。 | 編號<br>38 | 說明<br>A6 區 F 棟 1 樓 S32-店鋪現況，目視無損壞。 |

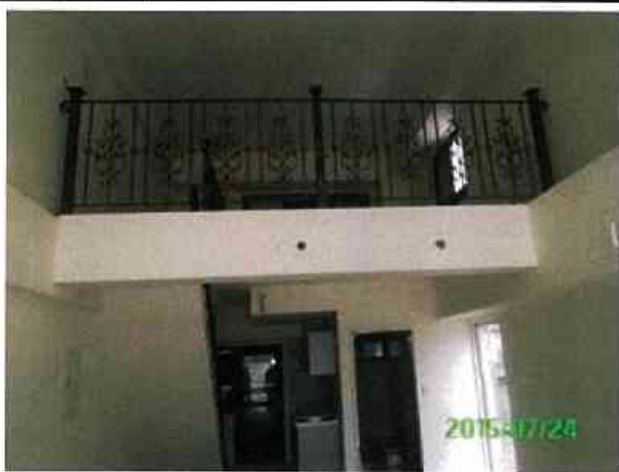
| 編號<br>39 | 說明<br>A6 區 F 棟 1 樓 S32-店鋪現況，目視無損壞。 | 編號<br>40 | 說明<br>A6 區 F 棟 1 樓 S32-店鋪浴廁平頂現況，目視無損壞。 |

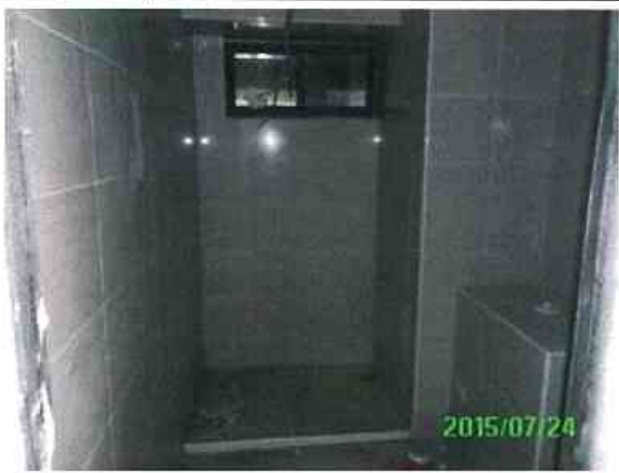
| 編號<br>41 | 說明<br>A6 區 F 棟 1 樓 S32-店鋪浴廁現況，目視無損壞。 | 編號<br>42 | 說明<br>A6 區 F 棟 1 樓 S32-店鋪廚房平頂現況，目視無損壞。 |

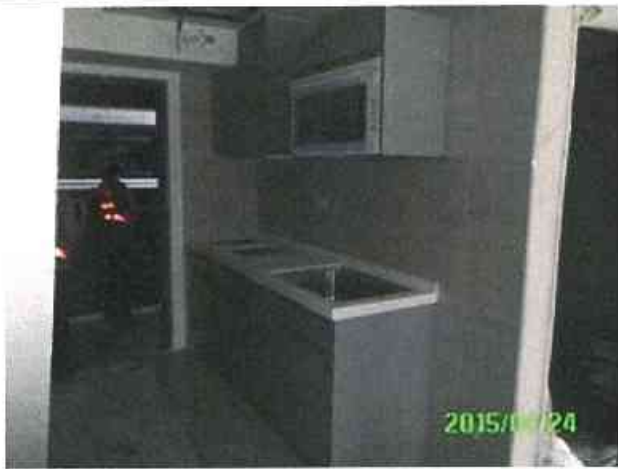
| 編號<br>43 | 說明<br>A6區F棟1樓S32-店鋪廚房現況，目視無損壞。 | 編號<br>44 | 說明<br>A6區F棟1樓S32-店鋪夾層現況，目視無損壞。 |
