板橋區浮洲合宜住宅結構安全鑑定案

A6 東區鑑定報告書

## 附件二十九：A6 東區 F 棟裂損現況調查報告

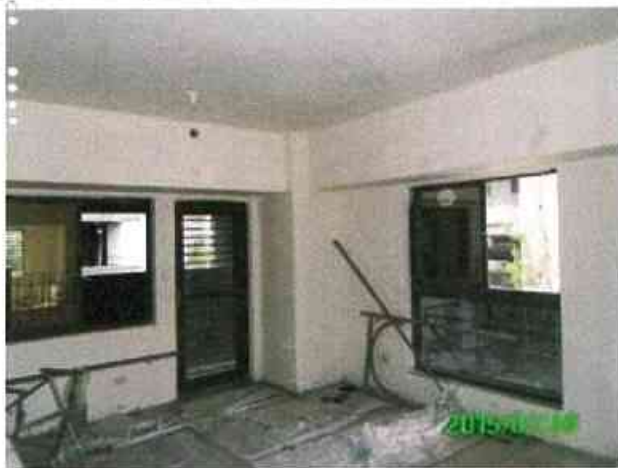
| 編號<br>47 | 說明<br>A6區F棟1樓S33-店鋪現況，目視無損壞。 | 編號<br>48 | 說明<br>A6區F棟1樓S33-店鋪現況，目視無損壞。 |

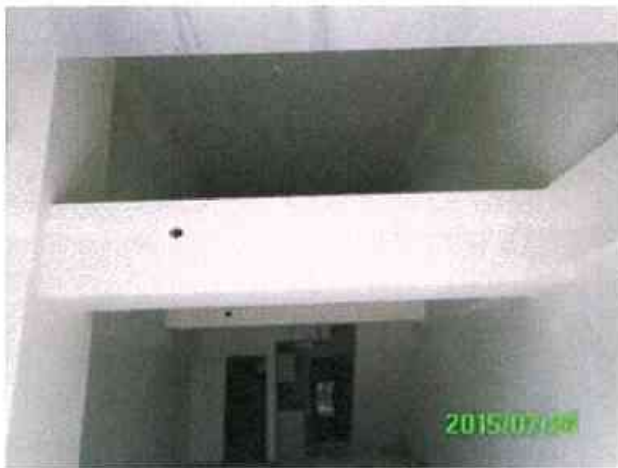
| 編號<br>49 | 說明 | A6 區 F 棟 1 樓 S33-店鋪浴廁平頂現況，目視無損壞。 | 編號<br>50 | 說明 | A6 區 F 棟 1 樓 S33-店鋪浴廁現況，目視無損壞。 |

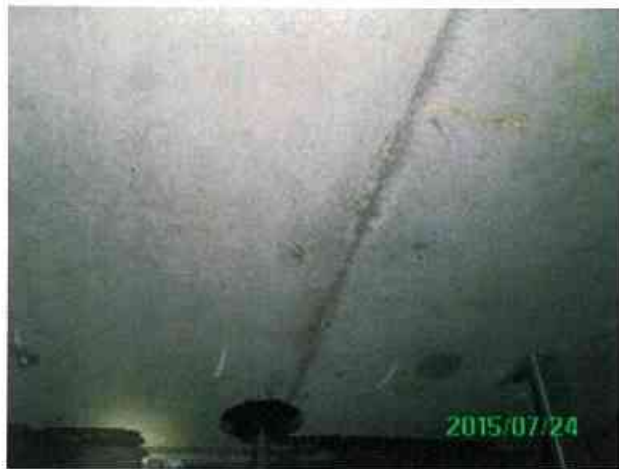
| 編號<br>51 | 說明 | A6 區 F 棟 1 樓 S33-店鋪廚房平頂現況，目視無損壞。 | 編號<br>52 | 說明 | A6 區 F 棟 1 樓 S33-店鋪廚房現況，目視無損壞。 |

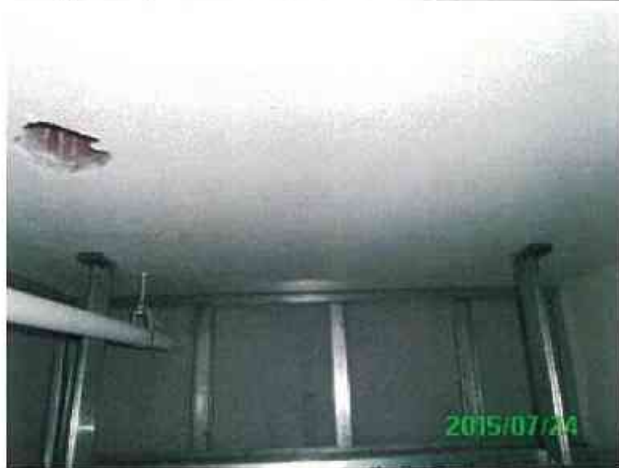
| 編號<br>53 | 說明 | A6 區 F 棟 1 樓 S33-店鋪陽台平頂現況，目視無損壞。 | 編號<br>54 | 說明 | A6 區 F 棟 1 樓 S33-店鋪陽台現況，目視無損壞。 |

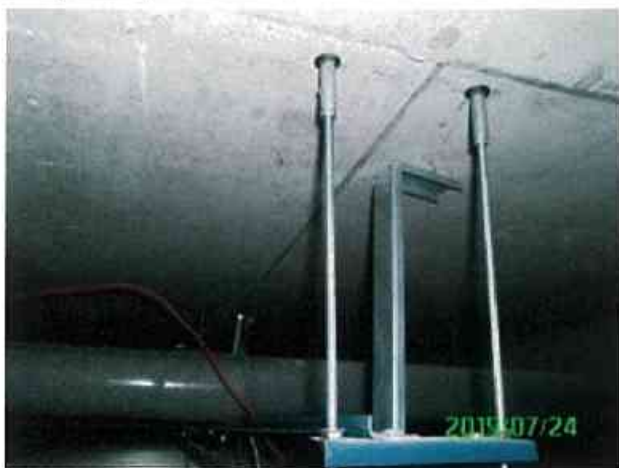
| 編號<br>55 | 說明<br>A6區F棟1樓S33-店鋪夾層現況，目視無損壞。 | 編號<br>56 | 說明<br>A6區F棟1樓S33-店鋪夾層現況，目視無損壞。 |

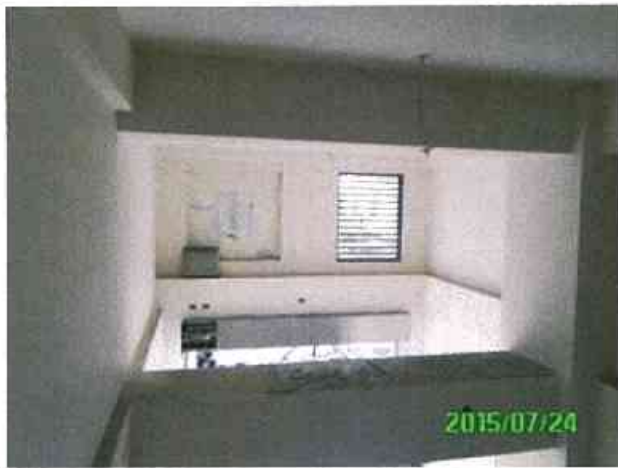
| 編號<br>57 | 說明<br>A6區F棟1樓S33-店鋪夾層陽台現況，目視無損壞。 | 編號<br>58 | 說明<br>A6區F棟1樓S35-店鋪現況，目視無損壞。 |

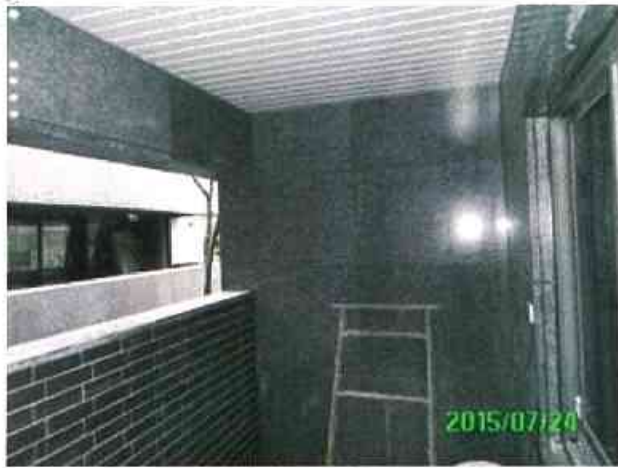
| 編號<br>59 | 說明<br>A6區F棟1樓S35-店鋪現況，目視無損壞。 | 編號<br>60 | 說明<br>A6區F棟1樓S35-店鋪廚房現況，目視無損壞。 |

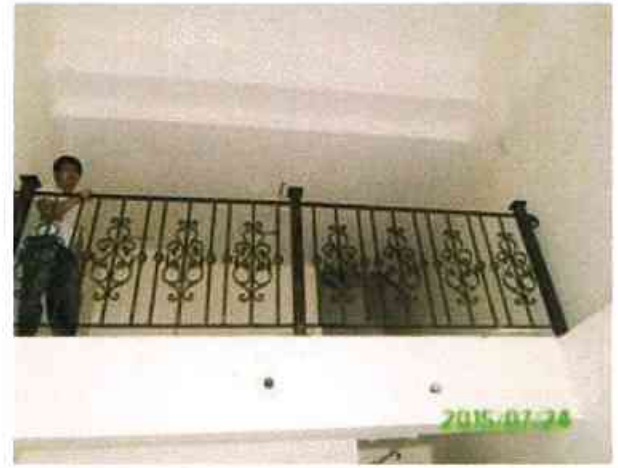
| 編號<br>61 | 說明<br>A6 區 F 棟 1 樓 S35-店鋪浴廁平頂現況，目視無損壞。 | 編號<br>62 | 說明<br>A6 區 F 棟 1 樓 S35-店鋪廚房平頂現況，目視無損壞。 |

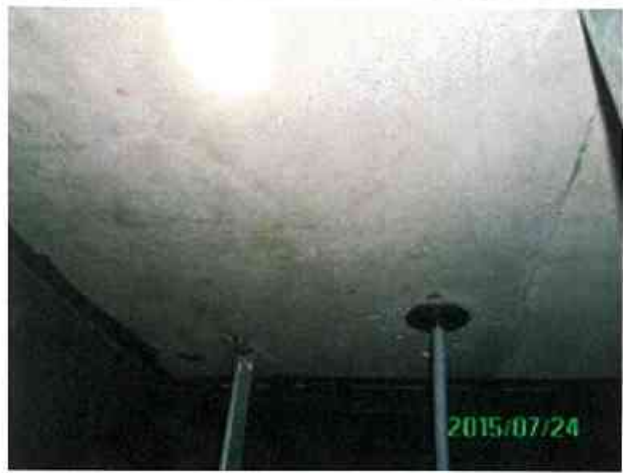
| 編號<br>63 | 說明<br>A6 區 F 棟 1 樓 S35-店鋪陽台現況，目視無損壞。 | 編號<br>64 | 說明<br>A6 區 F 棟 1 樓 S35-店鋪夾層陽台現況，目視無損壞。 |

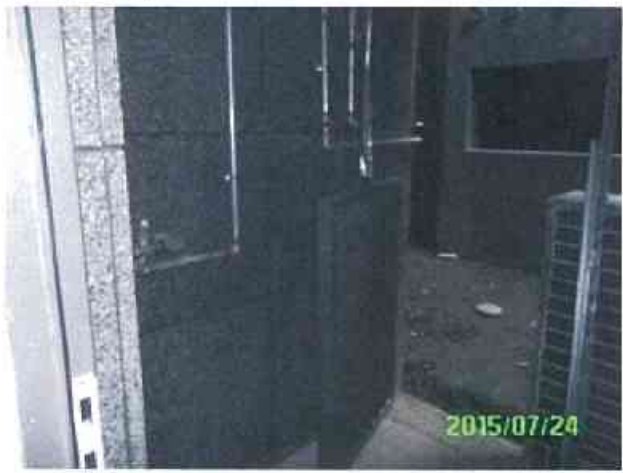
| 編號<br>65 | 說明<br>A6 區 F 棟 1 樓 S35-店鋪夾層浴廁平頂現況，目視無損壞。 | 編號<br>66 | 說明<br>A6 區 F 棟 1 樓 S35-店鋪夾層現況，目視無損壞。 |

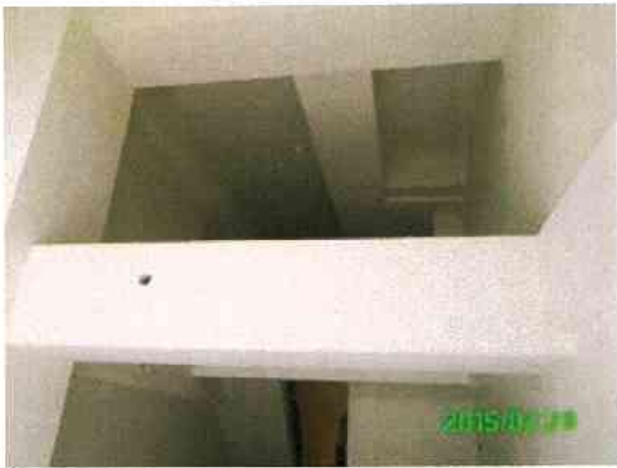
| 編號<br>67 | 說明<br>A6區F棟1樓S36-店鋪現況，目視無損壞。 | 編號<br>68 | 說明<br>A6區F棟1樓S36-店鋪現況，目視無損壞。 |

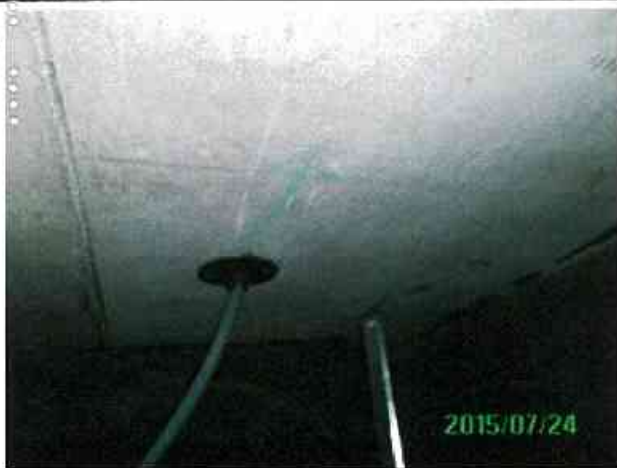
| 編號<br>69 | 說明<br>A6區F棟1樓S36-店鋪浴廁平頂現況，目視無損壞。 | 編號<br>70 | 說明<br>A6區F棟1樓S36-店鋪浴廁現況，目視無損壞。 |

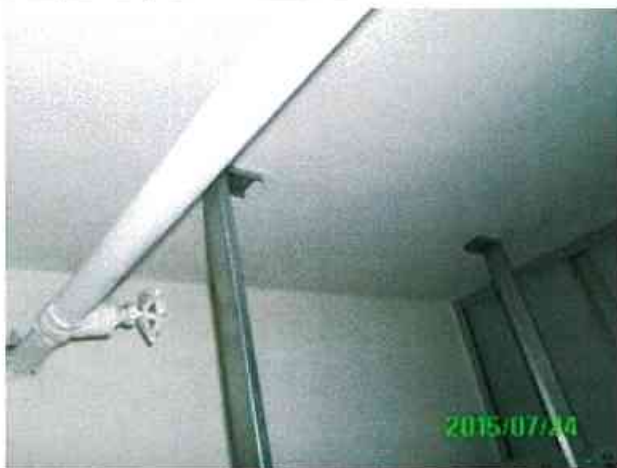
| 編號<br>71 | 說明<br>A6區F棟1樓S36-店鋪廚房平頂現況，目視無損壞。 | 編號<br>72 | 說明<br>A6區F棟1樓S36-店鋪陽台平頂，螺桿外露未處理。 |

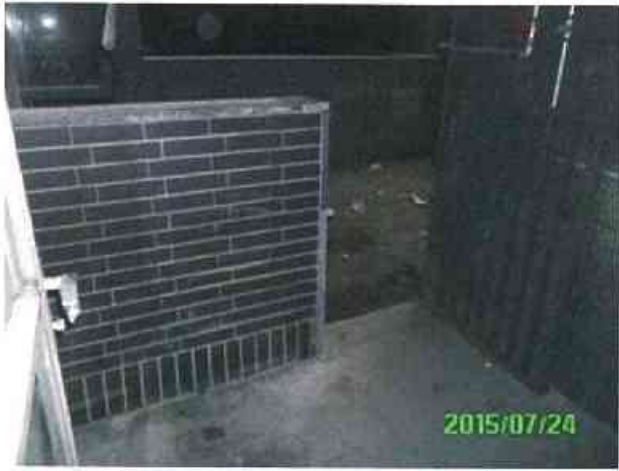
| 編號<br>73 | 說明<br>A6區F棟1樓S36-店鋪陽台現況，目視無損壞。 | 編號<br>74 | 說明<br>A6區F棟1樓S36-店鋪夾層現況，目視無損壞。 |

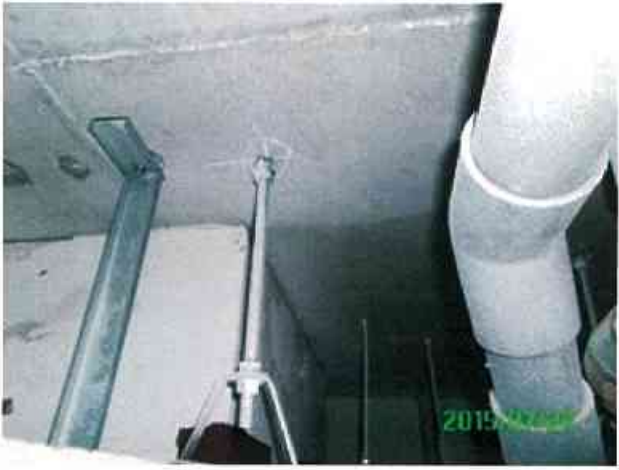
| 編號<br>75 | 說明<br>A6區F棟1樓S36-店鋪夾層浴廁平頂現況，目視無損壞。 | 編號<br>76 | 說明<br>A6區F棟1樓S36-店鋪夾層現況，目視無損壞。 |

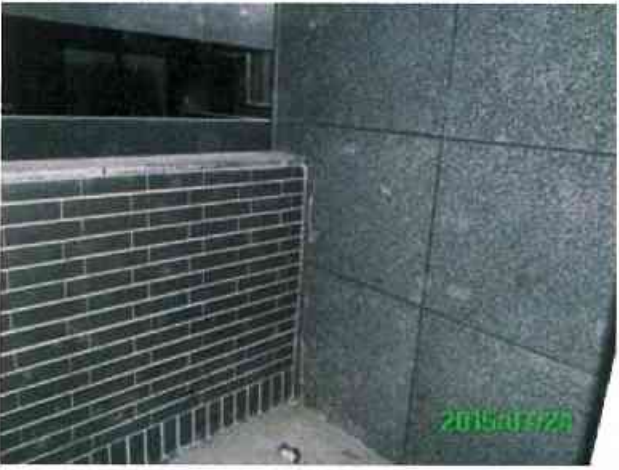
| 編號<br>77 | 說明<br>A6區F棟1樓S36-店鋪夾層陽台現況，目視無損壞。 | 編號<br>78 | 說明<br>A6區F棟1樓S36-店鋪廚房現況，目視無損壞。 |

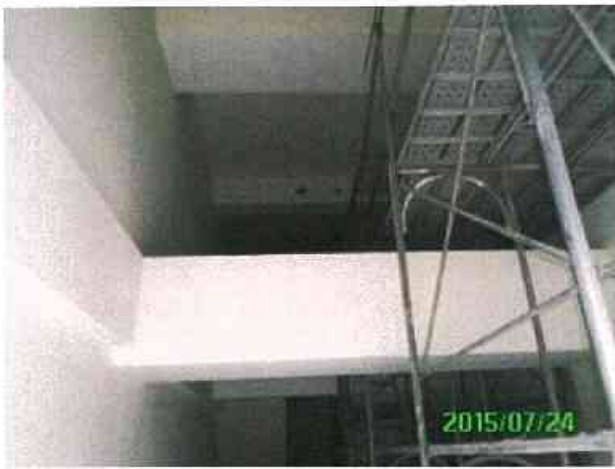
| 編號<br>79 | 說明<br>A6區F棟1樓S37-店鋪現況，目視無損壞。 | 編號<br>80 | 說明<br>A6區F棟1樓S37-店鋪現況，目視無損壞。 |

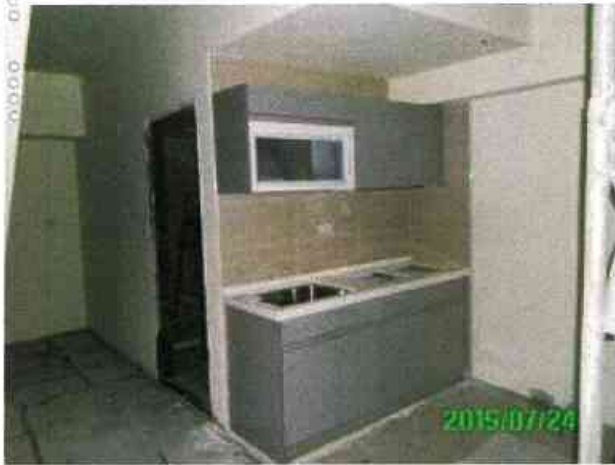
| 編號<br>81 | 說明<br>A6區F棟1樓S37-店鋪廚房現況，目視無損壞。 | 編號<br>82 | 說明<br>A6區F棟1樓S37-店鋪浴廁平頂現況，目視無損壞。 |

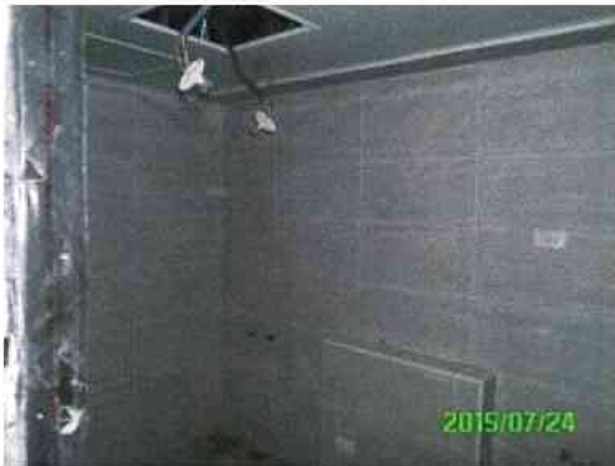
| 編號<br>83 | 說明<br>A6區F棟1樓S37-店鋪浴廁現況，目視無損壞。 | 編號<br>84 | 說明<br>A6區F棟1樓S37-店鋪夾層現況，目視無損壞。 |

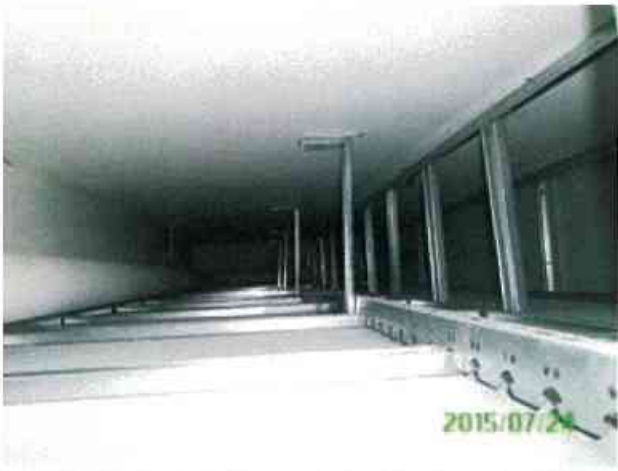
| 編號<br>85 | 說明 | A6 區 F 棟 1 樓 S37-店鋪夾層平頂現況，目視無損壞。 | 編號<br>86 | 說明 | A6 區 F 棟 1 樓 S37-店鋪夾層現況，目視無損壞。 |

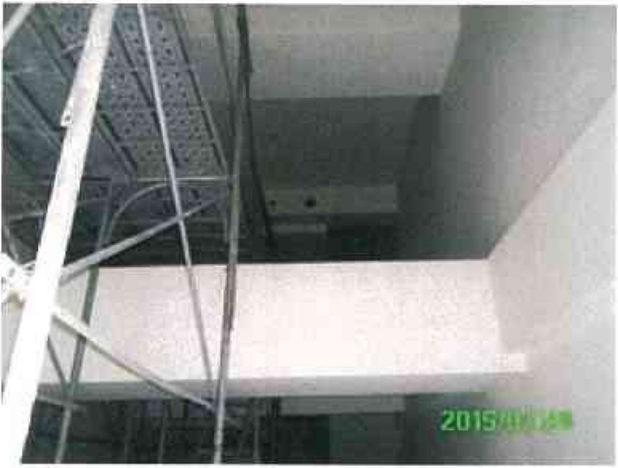
| 編號<br>87 | 說明 | A6 區 F 棟 1 樓 S38-店鋪現況，目視無損壞。 | 編號<br>88 | 說明 | A6 區 F 棟 1 樓 S38-店鋪廚房現況，目視無損壞。 |

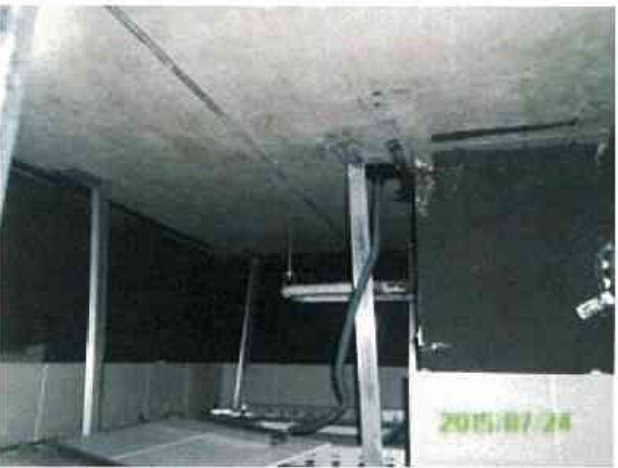
| 編號<br>89 | 說明 | A6 區 F 棟 1 樓 S38-店鋪浴廁平頂現況，目視無損壞。 | 編號<br>90 | 說明 | A6 區 F 棟 1 樓 S38-店鋪浴廁現況，目視無損壞。 |

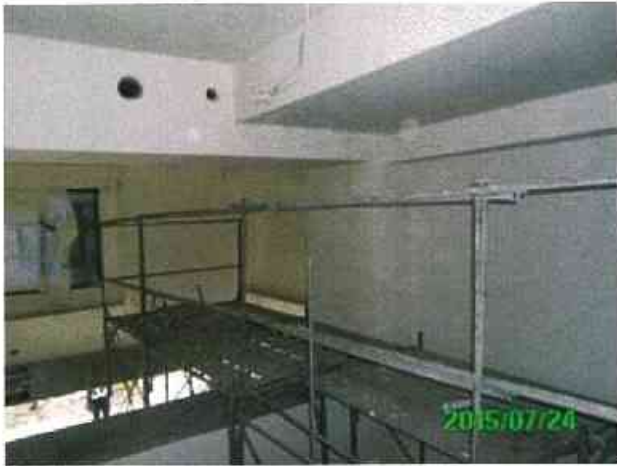
| 編號<br>91 | 說明<br>A6區F棟1樓S38-店鋪夾層現況，目視無損壞。 | 編號<br>92 | 說明<br>A6區F棟1樓S38-店鋪夾層現況，目視無損壞。 |

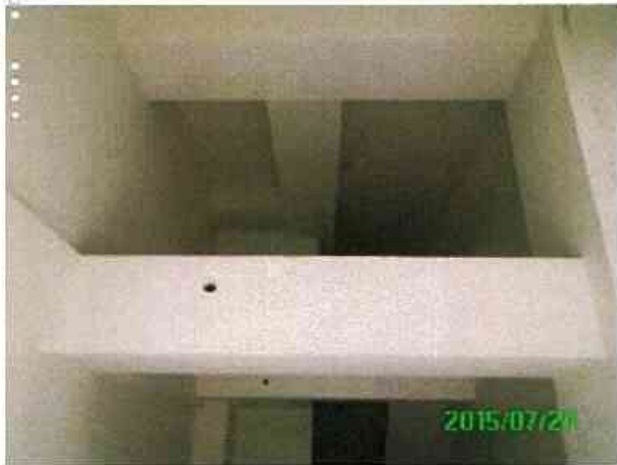
| 編號<br>93 | 說明<br>A6區F棟1樓S39-店鋪現況，目視無損壞。 | 編號<br>94 | 說明<br>A6區F棟1樓S39-店鋪梁牆版現況，目視無損壞。 |

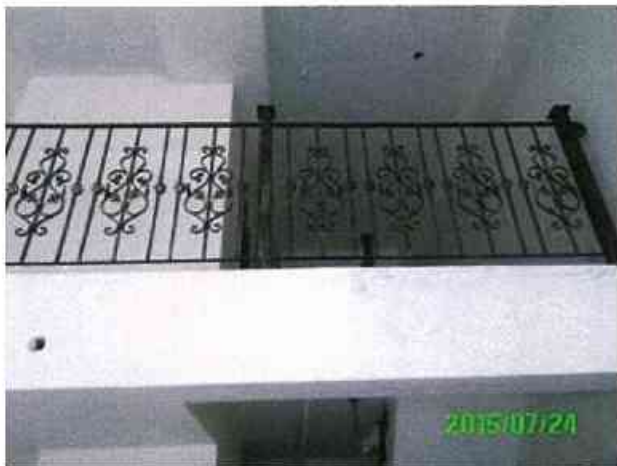
| 編號<br>95 | 說明<br>A6區F棟1樓S39-店鋪現況，目視無損壞。 | 編號<br>96 | 說明<br>A6區F棟1樓S39-店鋪現況，目視無損壞。 |

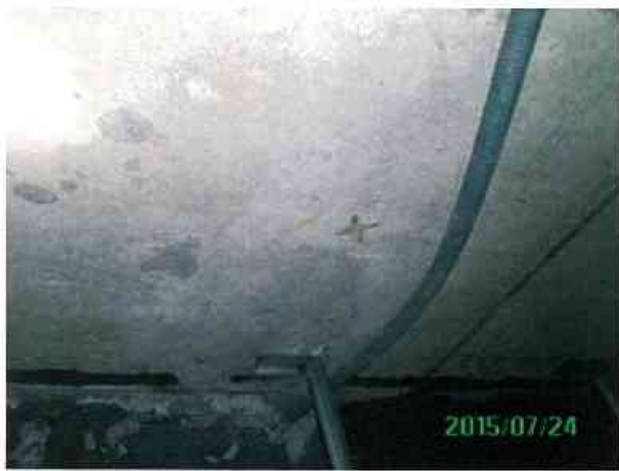
| 編號<br>97 | 說明 | A6 區 F 棟 1 樓 S39-店鋪浴廁平頂現況，目視無損壞。 | 編號<br>98 | 說明 | A6 區 F 棟 1 樓 S39-店鋪浴廁現況，目視無損壞。 |

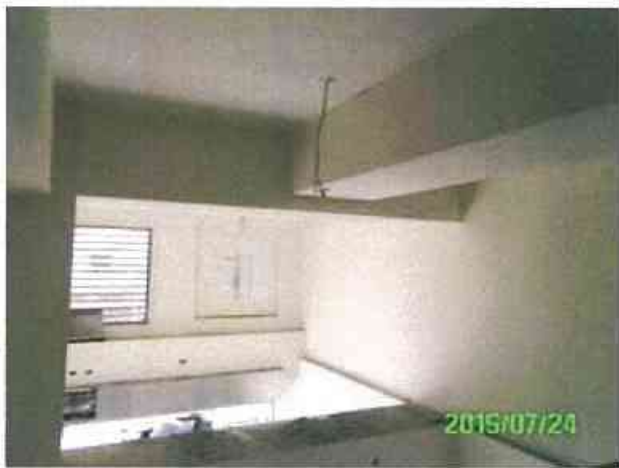
| 編號<br>99 | 說明 | A6 區 F 棟 1 樓 S39-店鋪夾層現況，目視無損壞。 | 編號<br>100 | 說明 | A6 區 F 棟 1 樓 S39-店鋪夾層浴廁平頂現況，目視無損壞。 |

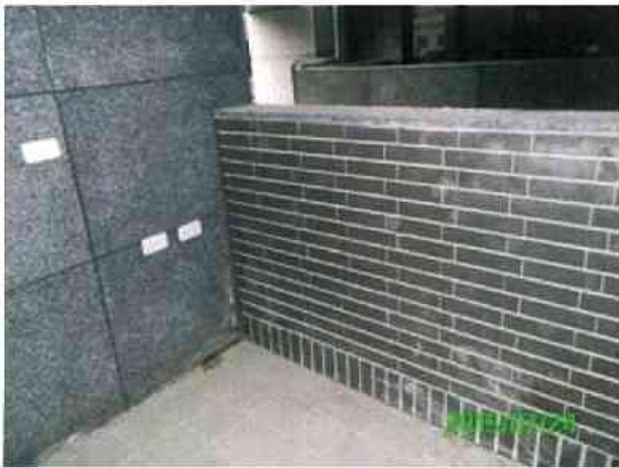
| 編號<br>101 | 說明 | A6 區 F 棟 1 樓 S39-店鋪夾層陽台現況，目視無損壞。 | 編號<br>102 | 說明 | A6 區 F 棟 1 樓 S40-店鋪現況，目視無損壞。 |

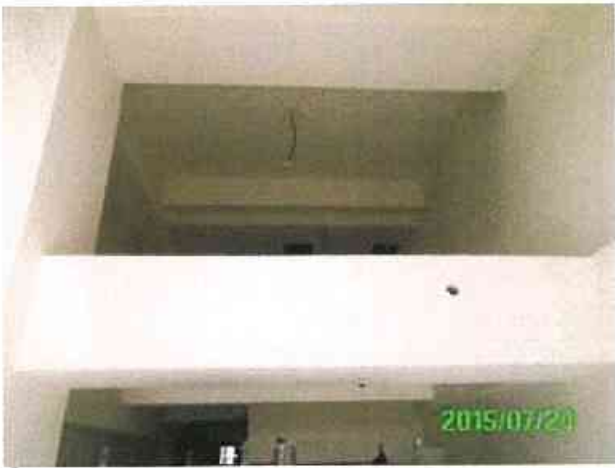
| 編號<br>103 | 說明<br>A6 區 F 棟 1 樓 S40-店鋪現況，目視無損壞。 | 編號<br>104 | 說明<br>A6 區 F 棟 1 樓 S40-店鋪現況，目視無損壞。 |

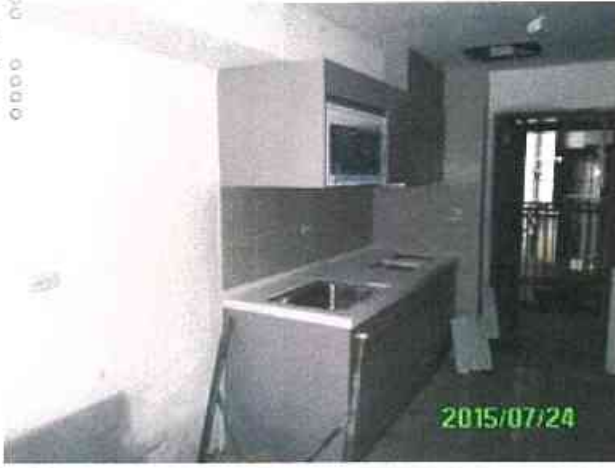
| 編號<br>105 | 說明<br>A6 區 F 棟 1 樓 S40-店鋪廚房現況，目視無損壞。 | 編號<br>106 | 說明<br>A6 區 F 棟 1 樓 S40-店鋪浴廁平頂現況，目視無損壞。 |

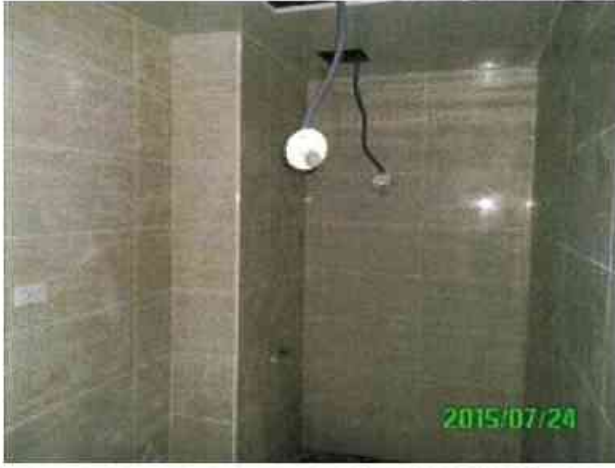
| 編號<br>107 | 說明<br>A6 區 F 棟 1 樓 S40-店鋪浴廁現況，目視無損壞。 | 編號<br>108 | 說明<br>A6 區 F 棟 1 樓 S40-店鋪廚房平頂現況，目視無損壞。 |

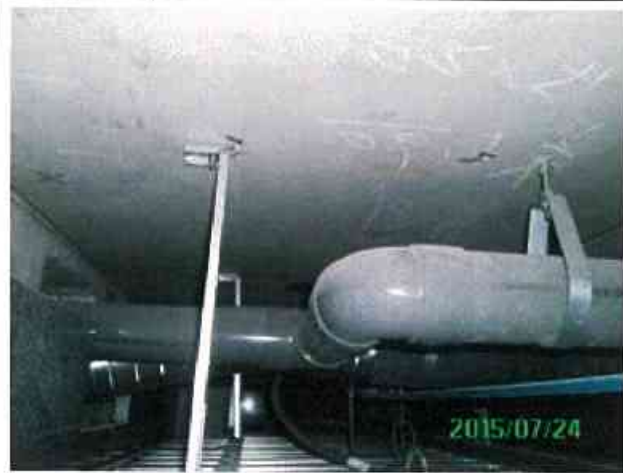
| 109 | | | 110 | | |

| 編號 | 說明 | A6 區 F 棟 1 樓 S40-店鋪陽台平頂現況，目視無損壞。 | 編號 | 說明 | A6 區 F 棟 1 樓 S40-店鋪陽台現況，目視無損壞。 |

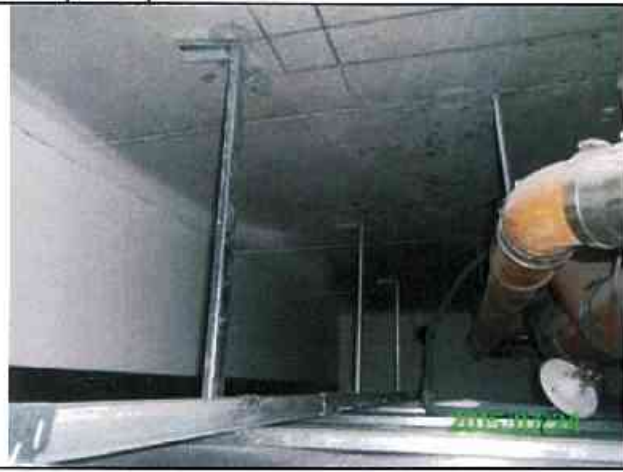
| 111 | | | 112 | | |

| 編號 | 說明 | A6 區 F 棟 1 樓 S40-店鋪夾層平頂現況，目視無損壞。 | 編號 | 說明 | A6 區 F 棟 1 樓 S40-店鋪夾層現況，目視無損壞。 |

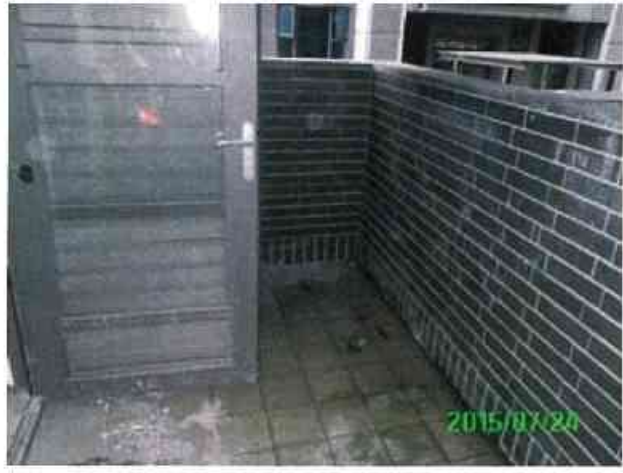
| 113 | | | 114 | | |

| 編號 | 說明 | A6 區 F 棟 1 樓 S40-店鋪夾層陽台現況，目視無損壞。 | 編號 | 說明 | A6 區 F 棟 1 樓夾層-公共空間，樓梯間現況，目視無損壞。 |

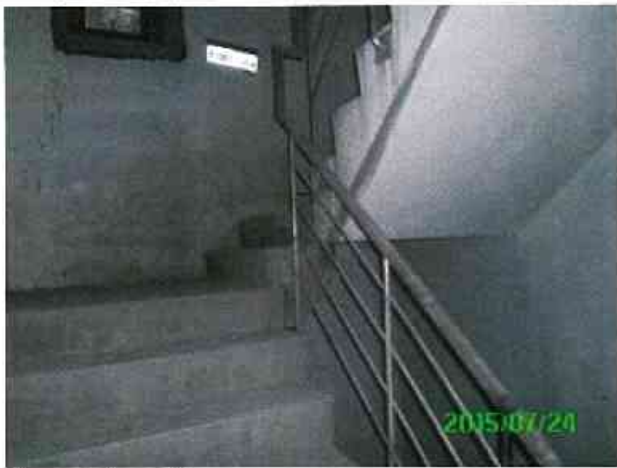
| 編號<br>115 | 說明<br>A6區F棟1樓-公共空間，樓梯間現況，目視無損壞。 | 編號<br>116 | 說明<br>A6區F棟1樓-公共空間，排煙室管道現況，目視無損壞。 |

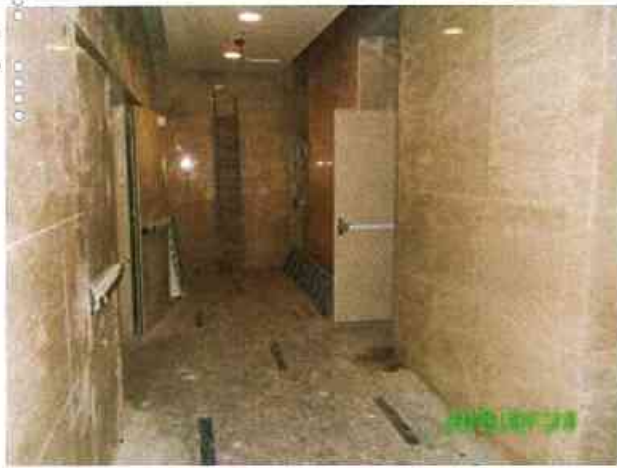
| 編號<br>117 | 說明<br>A6區F棟1樓-公共空間，梯廳現況，目視無損壞。 | 編號<br>118 | 說明<br>A6區F棟1樓-公共空間，電梯間現況，目視無損壞。 |
