## 板橋區浮洲合宜住宅結構安全鑑定案

### A6 東區鑑定報告書

## 附件三十：A6 東區 G 棟裂損現況調查報告

浮洲合宜住宅 A6 區地上層 G 棟裂損現況調查

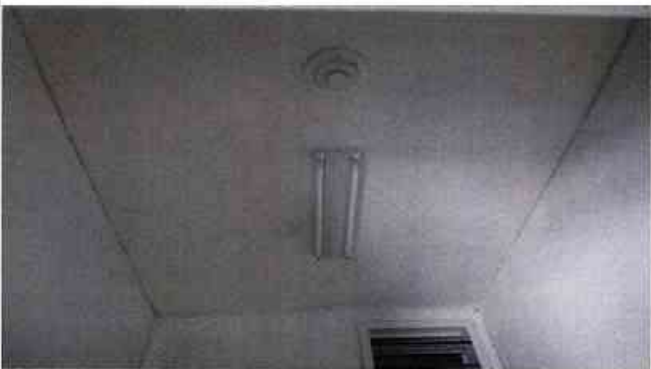
| 編號<br>5 | 說明 | A6 區 G 棟頂一層，排煙室現況，目視無損壞 | 編號<br>6 | 說明 | A6 區 G 棟頂一層，頂樓現況 |

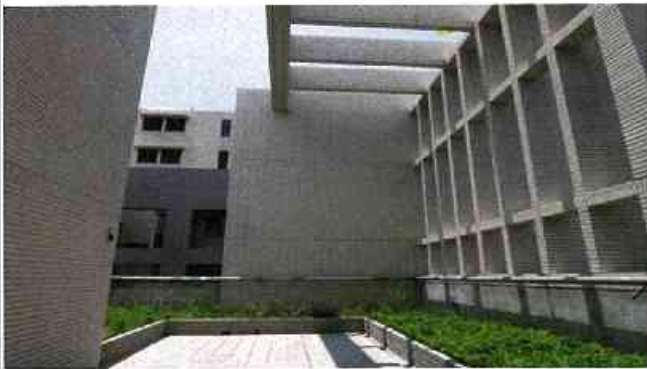
| 編號<br>7 | 說明 | A6 區 G 棟頂一層，露臺現況，目視無損壞 | 編號<br>8 | 說明 | A6 區 G 棟頂一層，頂樓梁，細微裂縫， |

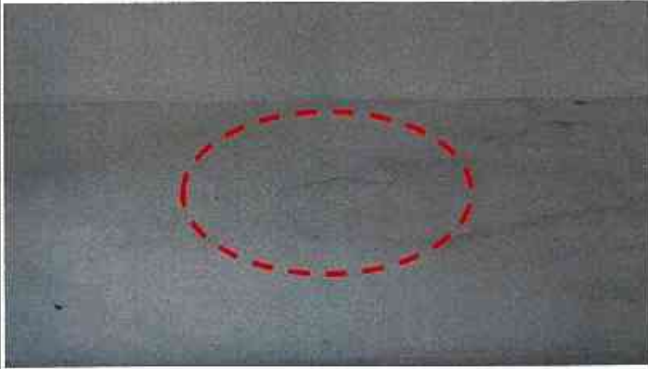
| 標的物位址 | | 浮洲合宜住宅A6區G棟屋頂層 | | | | | | | | | | |
|---|---|---|---|---|---|---|---|---|---|---|---|---|
| 8 | <input type="checkbox"/> | <input type="checkbox"/> | <input checked="" type="checkbox"/> | <input type="checkbox"/> | <input type="checkbox"/> | <input type="checkbox"/> | | — | 0.2 | 0.1 | 1.細微裂縫 | 屋頂一層 |

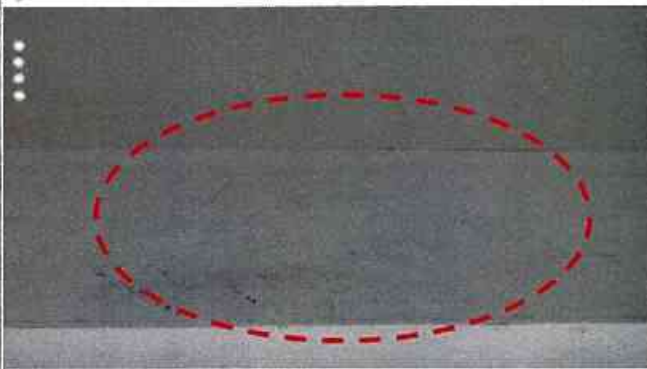
| 標的物位址 | | 浮洲合宜住宅A6區G棟屋頂層 | | | | | | | | | | |
|---|---|---|---|---|---|---|---|---|---|---|---|---|
| 9 | <input type="checkbox"/> | <input type="checkbox"/> | <input checked="" type="checkbox"/> | <input type="checkbox"/> | <input type="checkbox"/> | <input type="checkbox"/> | | | 0.2 | 0.1 | 1.細微裂縫 | 屋頂一層 |

| 編號<br>9 | 說明 | A6 區 G 棟頂一層，頂樓梁，細微裂縫， | 編號<br>10 | 說明 | A6 區 G 棟頂二層，排煙室現況 |

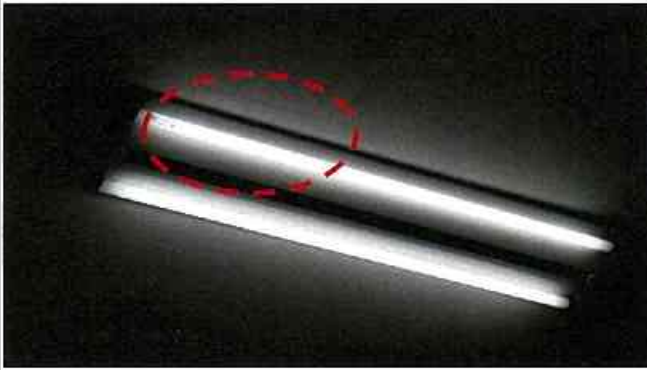
| 標的物位址 | | 浮洲合宜住宅A6區G棟屋頂層 | | | | | | | | | | |
|---|---|---|---|---|---|---|---|---|---|---|---|---|
| 11 | <input type="checkbox"/> | <input type="checkbox"/> | <input type="checkbox"/> | <input type="checkbox"/> | <input checked="" type="checkbox"/> | <input type="checkbox"/> | | — | 0.3 | 0.2 | 1.細微裂縫 | 屋頂二層 |

| 編號<br>11 | 說明 | A6 區 G 棟頂二層，排煙室頂板，細微裂縫，長約 0.3m，寬約 0.2mm | 編號<br>12 | 說明 | A6 區 G 棟頂二層，水錶室門牌 |

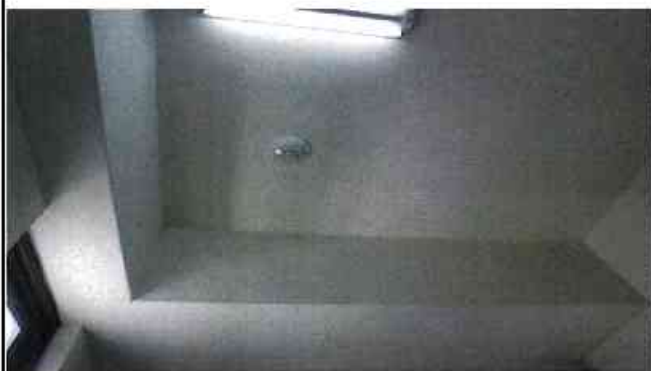
| 編號<br>17 | 說明 | A6 區 G 棟頂三層，排煙室現況現況，目視無損壞 | 編號<br>18 | 說明 | A6 區 G 棟頂三層，頂三層現況 |

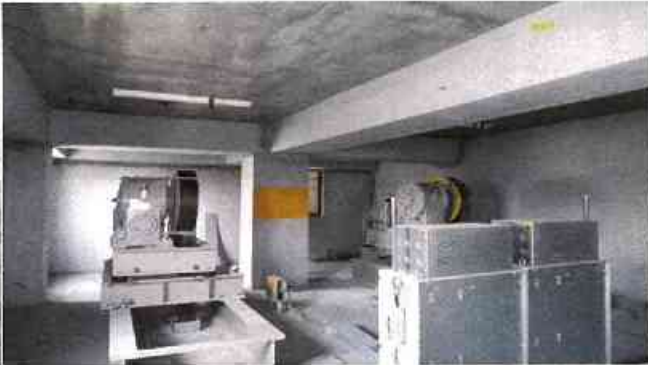
| 編號<br>19 | 說明<br>A6 區 G 棟頂三層，電梯機房現況，目視無損壞 | 編號 | 說明 | |

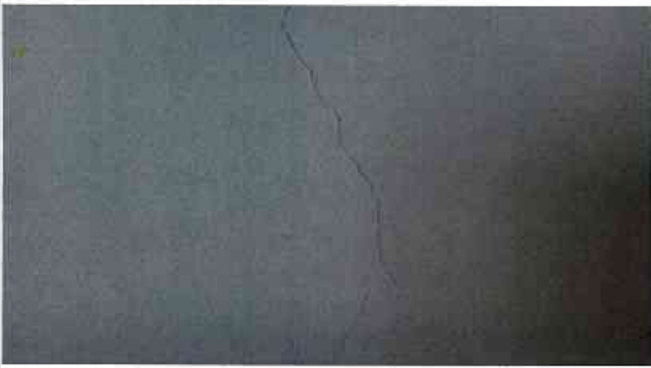
| 標的物位址 浮洲合宜住宅A6區G棟21樓 | | | | | | | | | | | | | |
|---|---|---|---|---|---|---|---|---|---|---|---|---|--|
| 13 | <input type="checkbox"/> | <input type="checkbox"/> | <input type="checkbox"/> | <input checked="" type="checkbox"/> | <input type="checkbox"/> | <input type="checkbox"/> | | } | 2 | 0.2 | 1. 細微裂縫 | G01-客廳 | |

| 編號<br>13 | 說明 | A6區G棟21樓G01-客廳牆，細微裂縫，長約2m，寬約0.2mm。 | 編號<br>14 | 說明 | A6區G棟21樓G01-客廳牆，細微裂縫 |

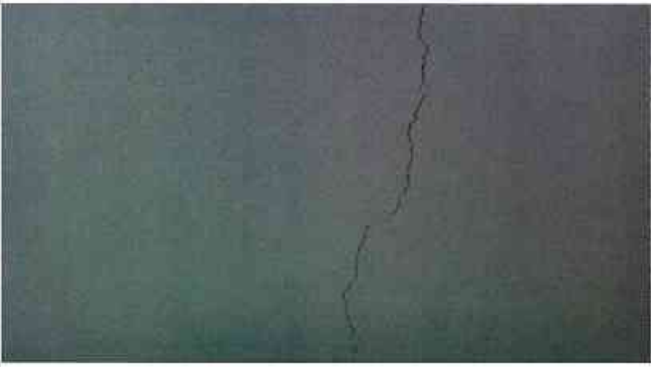
| 標的物位址 浮洲合宜住宅A6區G棟21樓 | | | | | | | | | | | | | |
|---|---|---|---|---|---|---|---|---|---|---|---|---|--|
| 15 | <input type="checkbox"/> | <input type="checkbox"/> | <input type="checkbox"/> | <input checked="" type="checkbox"/> | <input type="checkbox"/> | <input type="checkbox"/> | | } | 2 | 0.2 | 1. 細微裂縫 | G01-客廳 | |

| 編號<br>15 | 說明 | A6區G棟21樓G01-客廳牆，細微裂縫，長約0.5m，寬約0.2mm。 | 編號<br>16 | 說明 | A6區G棟21樓G01-主臥室牆，細微裂縫，長約2m，寬約0.15mm。 |

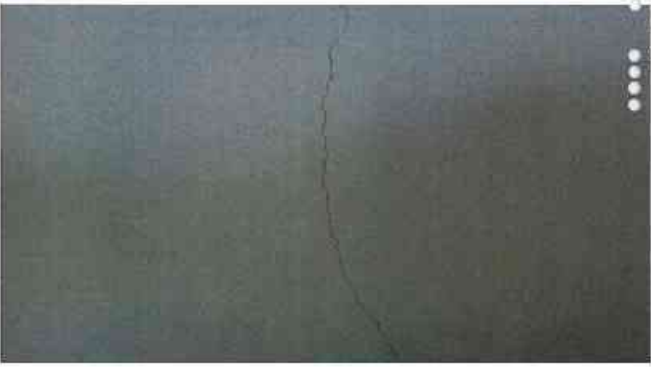
| 標的物位址 浮洲合宜住宅A6區G棟21樓 | | | | | | | | | | | | | |
|---|---|---|---|---|---|---|---|---|---|---|---|---|--|
| 16 | <input type="checkbox"/> | <input type="checkbox"/> | <input type="checkbox"/> | <input checked="" type="checkbox"/> | <input type="checkbox"/> | <input type="checkbox"/> | | { | 0.5 | 0.15 | 1. 細微裂縫 | G01-主臥室 | |

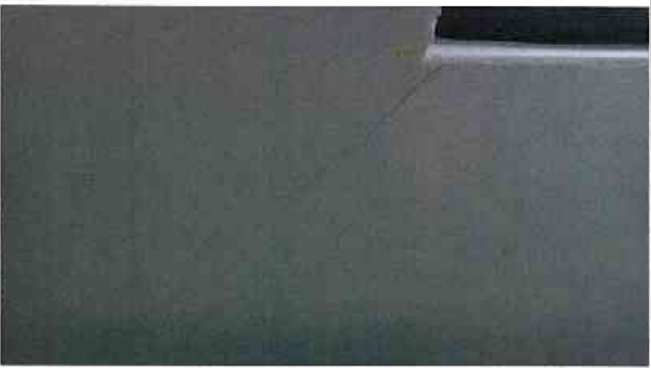
| 照片<br>編號 | 位 置 | | | | | | 裂 縫 | | | 其他裂損 | 備 註 | |
|---|---|---|---|---|---|---|---|---|---|---|---|---|
| 26 | <input type="checkbox"/> | <input type="checkbox"/> | <input type="checkbox"/> | <input checked="" type="checkbox"/> | <input type="checkbox"/> | <input type="checkbox"/> | | | 0.5 | 0.15 | 1. 細微裂縫 | G02-臥室 |

| 編號<br>25 | 說明 | A6區G棟21樓G02-廚房檢修孔，目視無損壞 | 編號<br>26 | 說明 | A6區G棟21樓G02-臥室牆，細微裂縫，長約0.5m，寬約0.15mm。 |

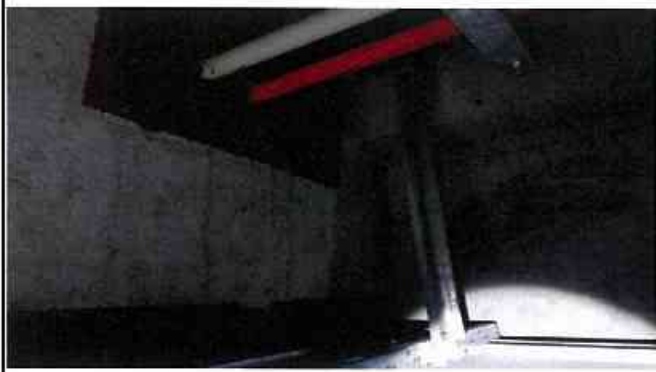
| 編號<br>39 | 說明 | A6區G棟21樓G03-客廳檢修孔，目視無損壞 | 編號<br>40 | 說明 | A6區G棟21樓G05-標的物門牌 |

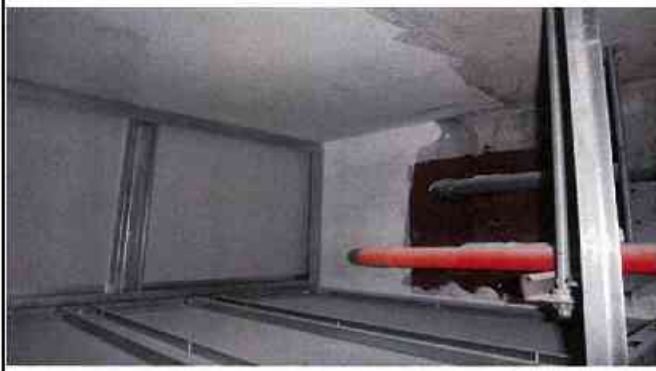
| 編號<br>41 | 說明 | A6區G棟21樓G05-客廳全景，目視無損壞 | 編號<br>42 | 說明 | A6區G棟21樓G05-主臥全景，目視無損壞 |

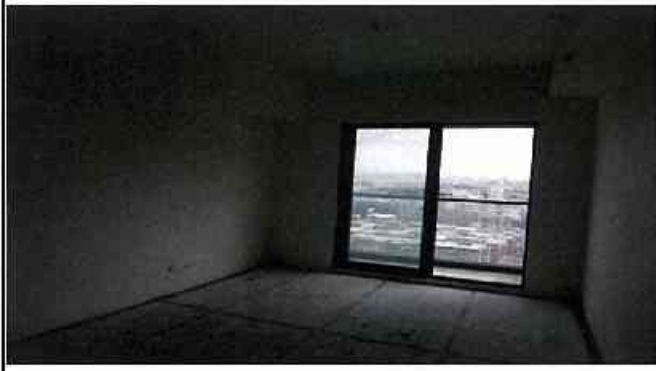
| 編號<br>43 | 說明<br>A6區G棟21樓G05-廁所全景，目視<br>無損壞 | 編號<br>44 | 說明<br>A6區G棟21樓G05-臥室全景，目視<br>無損壞。 |

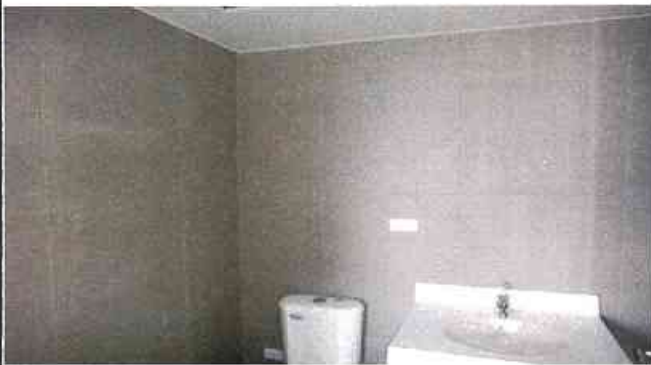
| 編號<br>45 | 說明<br>A6區G棟21樓G05-廁所全景，目視<br>無損壞 | 編號<br>46 | 說明<br>A6區G棟21樓G05-臥室全景，目視<br>無損壞 |

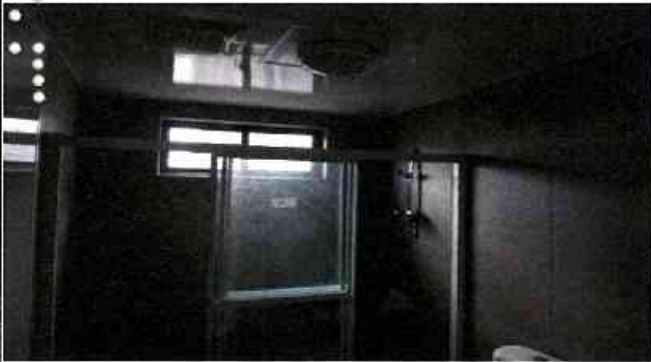
| 編號<br>47 | 說明<br>A6區G棟21樓G05-廚房全景，目視<br>無損壞 | 編號<br>48 | 說明<br>A6區G棟21樓G05-陽台全景，目視<br>無損壞 |

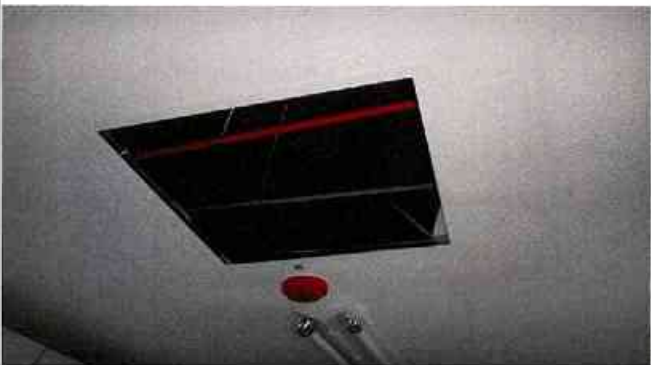
| 編號<br>49 | 說明 | A6區G棟21樓G05-陽台檢修孔，目視無損壞 | 編號<br>50 | 說明 | A6區G棟21樓G05-廚房檢修孔，目視無損壞 |

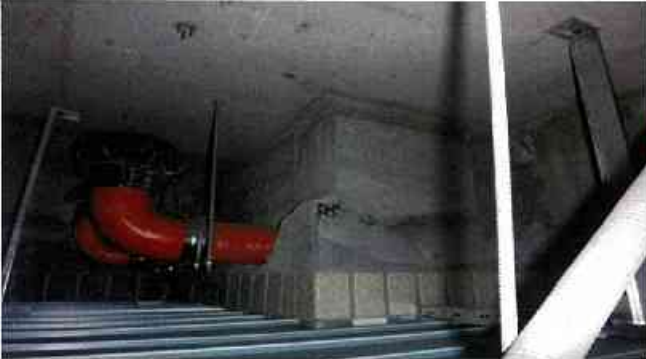
| 編號<br>51 | 說明 | A6區G棟21樓G05-走廊檢修孔，目視無損壞 | 編號<br>52 | 說明 | A6區G棟21樓G05-客廳檢修孔，目視無損壞 |

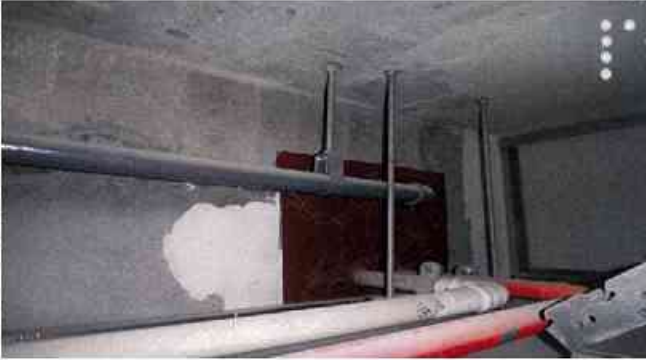
| 編號<br>53 | 說明 | A6區G棟21樓G06-標的物門牌 | 編號<br>54 | 說明 | A6區G棟21樓G06-客廳全景，目視無損壞 |

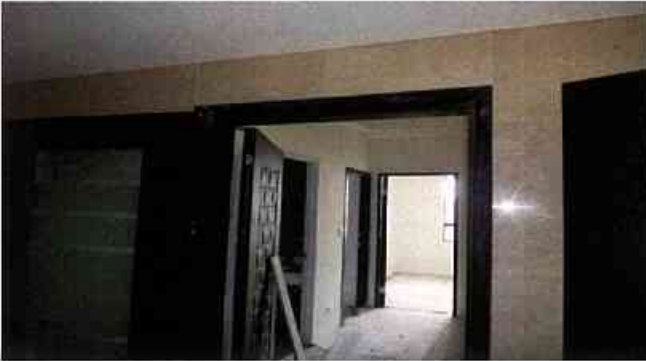
| 編號<br>55 | 說明 | A6區G棟21樓G06-臥室全景，目視<br>無損壞 | 編號<br>56 | 說明 | A6區G棟21樓G06-臥室全景，目視<br>無損壞 |

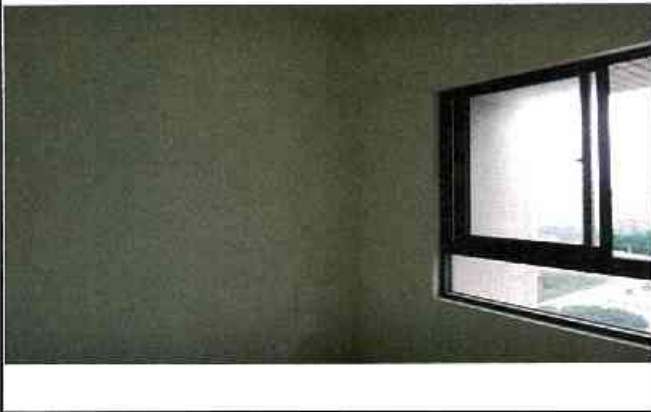
| 編號<br>57 | 說明 | A6區G棟21樓G06-廁所全景，目視<br>無損壞 | 編號<br>58 | 說明 | A6區G棟21樓G06-廚房全景，目視<br>無損壞 |

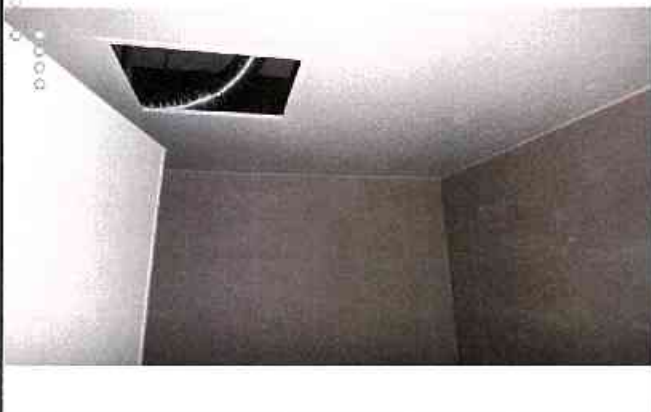
| 編號<br>59 | 說明 | A6區G棟21樓G06-陽台全景，目視<br>無損壞 | 編號<br>60 | 說明 | A6區G棟21樓G06-陽台檢修孔，目視<br>無損壞 |

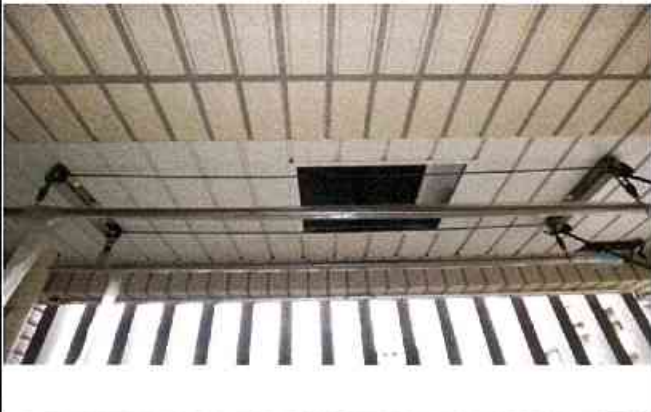
| 編號<br>61 | 說明 | A6區G棟21樓G06-廚房檢修孔，目視無損壞 | 編號<br>62 | 說明 | A6區G棟21樓G07-標的物門牌 |

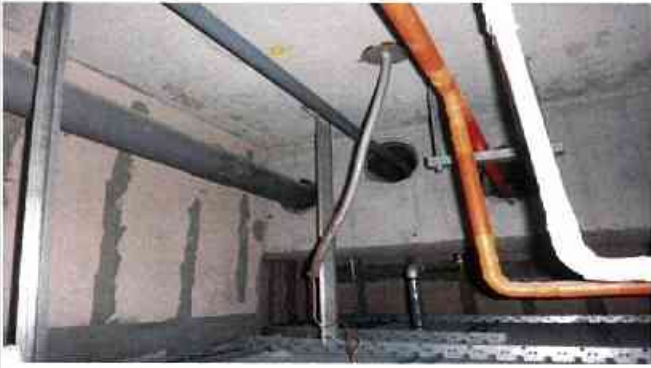
| 編號<br>63 | 說明 | A6區G棟21樓G07-客廳全景，目視無損壞 | 編號<br>64 | 說明 | A6區G棟21樓G07-主臥室全景，目視無損壞。 |

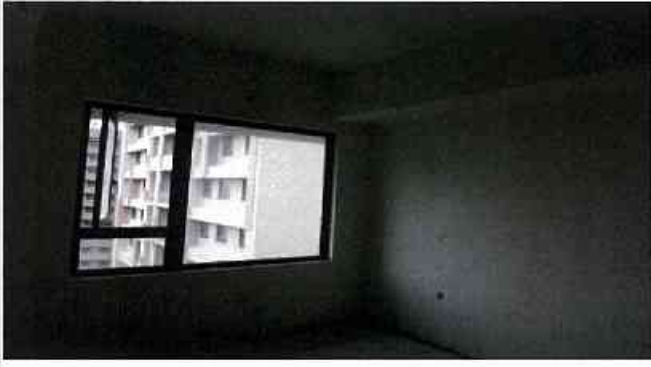
| 編號<br>65 | 說明 | A6區G棟21樓G07-廁所全景，目視無損壞 | 編號<br>66 | 說明 | A6區G棟21樓G07-臥室全景，目視無損壞 |

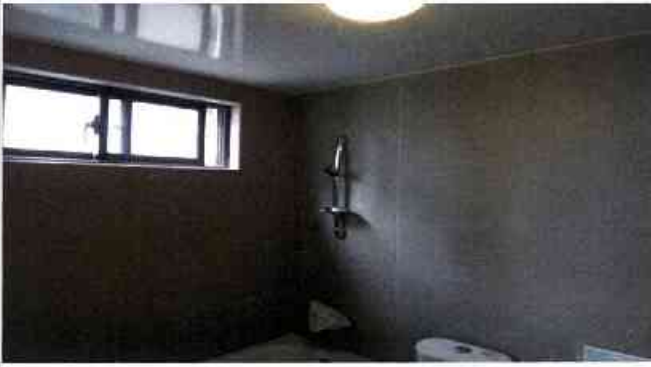
| 編號<br>67 | 說明<br>A6區G棟21樓G07-廁所全景，目視無損壞 | 編號<br>68 | 說明<br>A6區G棟21樓G07-臥室全景，目視無損壞 |

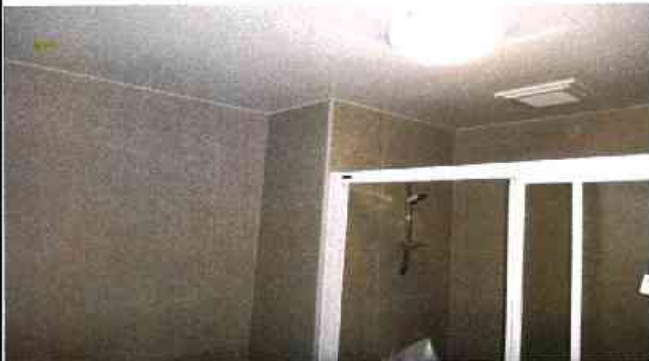
| 編號<br>69 | 說明<br>A6區G棟21樓G07-廚房全景，目視無損壞 | 編號<br>70 | 說明<br>A6區G棟21樓G07-陽台全景，目視無損壞 |

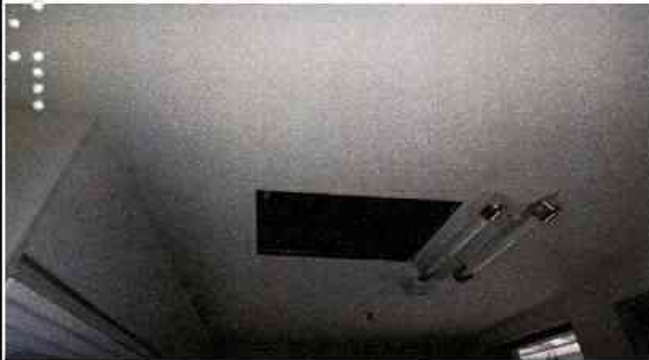
| 編號<br>71 | 說明<br>A6區G棟21樓G07-陽台檢修孔，目視無損壞 | 編號<br>72 | 說明<br>A6區G棟21樓G07-廚房檢修孔，目視無損壞 |

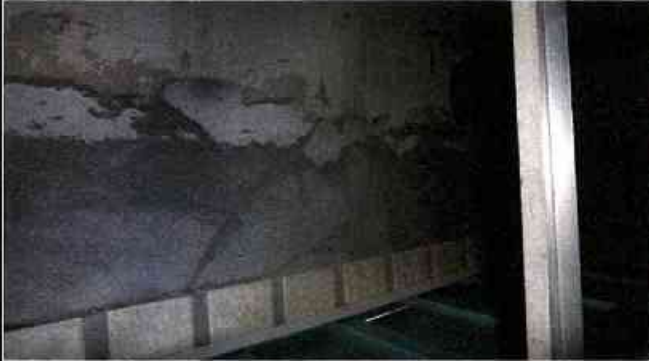
| 編號<br>73 | 說明<br>A6區G棟21樓G07-走廊檢修孔，目視無損壞 | 編號<br>74 | 說明<br>A6區G棟21樓-公共空間，梯廳現況，目視無損壞 |

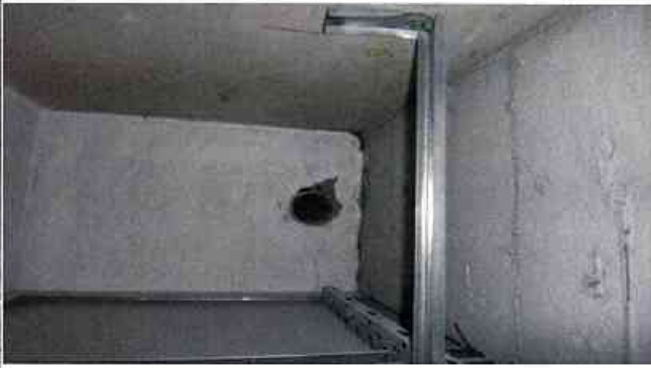
| 編號<br>75 | 說明<br>A6區G棟21樓-公共空間，梯廳檢修孔，目視無損壞。 | 編號<br>76 | 說明<br>A6區G棟21樓-公共空間，梯間門口現況，目視無損壞 |

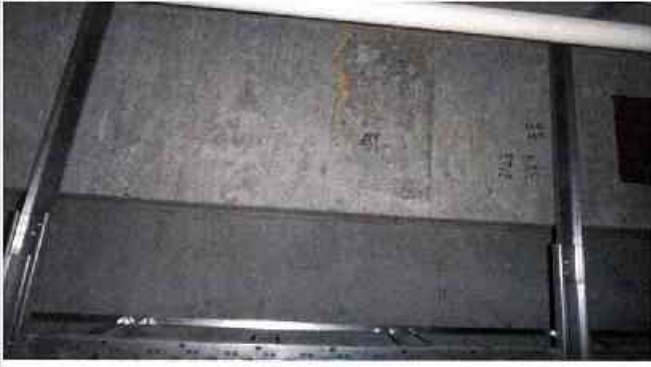
| 編號<br>77 | 說明<br>A6區G棟21樓-公共空間，梯間門口檢修孔，目視無損壞 | 編號<br>78 | 說明<br>A6區G棟21樓-公共空間，右側排煙室現況，目視無損壞 |

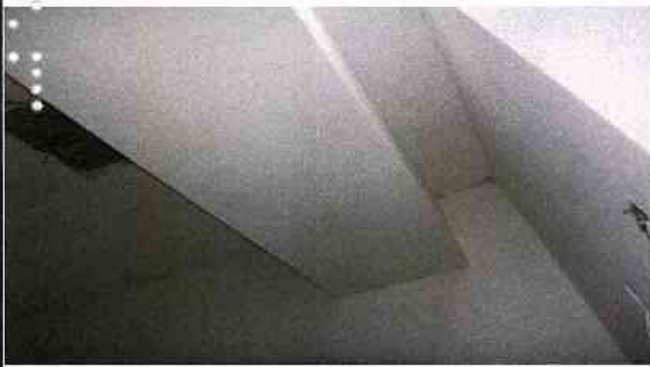
| 81 | A6區G棟21樓-公共空間，左側樓梯現況，目視無損壞 | | |

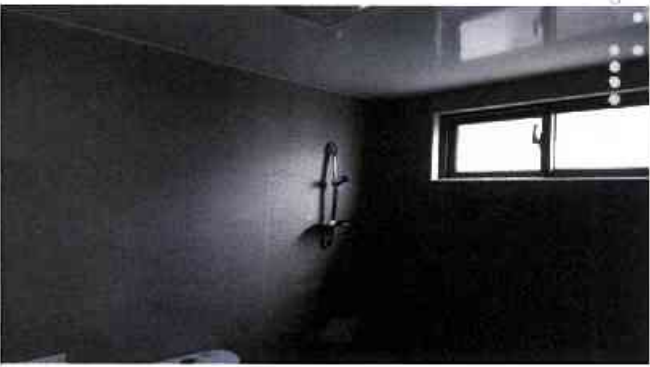
| 編號<br>3 | 說明 | A6區G棟20樓G01-主臥室全景 | 編號<br>4 | 說明 | A6區G棟20樓G01-衛浴全景，目視無損壞 |

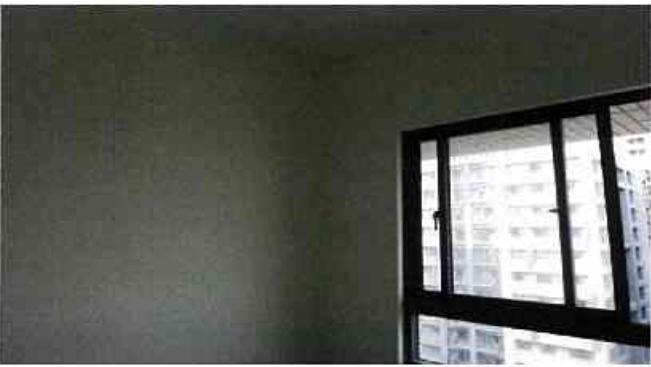
| 編號<br>5 | 說明 | A6區G棟20樓G01-臥室全景，目視無損壞 | 編號<br>6 | 說明 | A6區G棟20樓G01-衛浴全景，目視無損壞 |

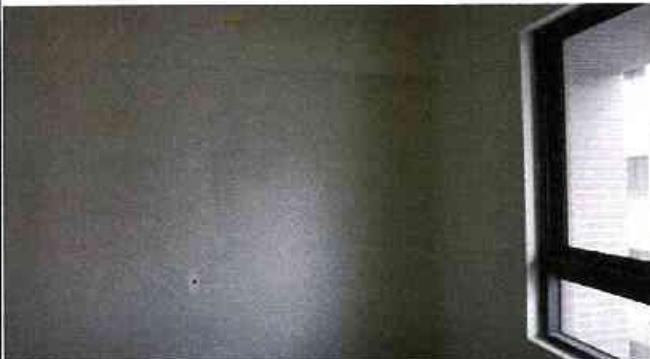
| 編號<br>7 | 說明 | A6區G棟20樓G01-臥室全景，目視無損壞 | 編號<br>8 | 說明 | A6區G棟20樓G01-廚房全景，目視無損壞 |

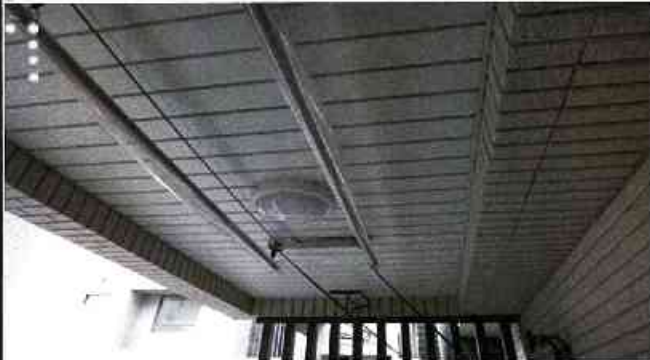
| 編號<br>9 | 說明 | A6區G棟20樓G01-陽台全景，目視無損壞 | 編號<br>10 | 說明 | A6區G棟20樓G01-陽台檢修孔現況，目視無損壞。 |

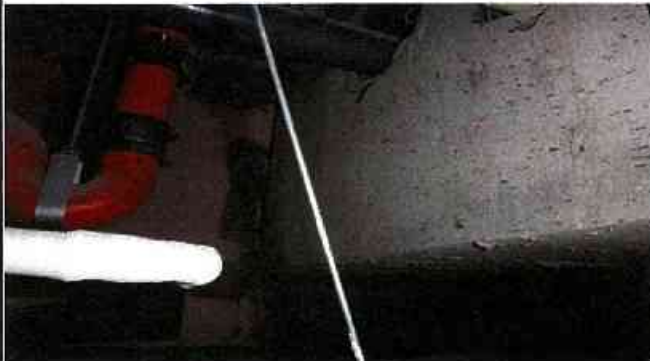
| 編號<br>11 | 說明 | A6區G棟20樓G01-廚房檢修孔現況，目視無損壞 | 編號<br>12 | 說明 | A6區G棟20樓G01-走廊檢修孔現況，目視無損壞 |

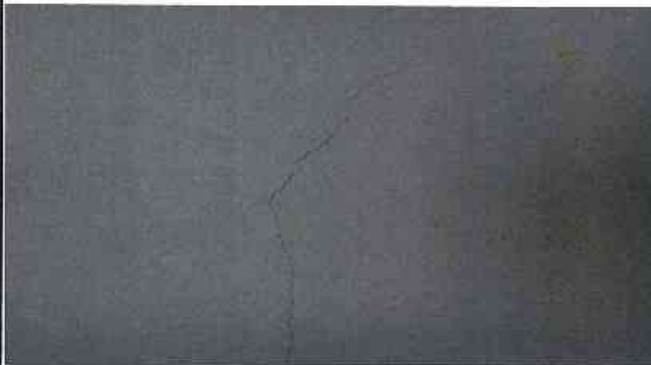
| 編號<br>13 | 說明 | A6區G棟20樓G01-客廳牆，細微裂縫，長約1.5m，寬約0.2mm | 編號<br>14 | 說明 | A6區G棟20樓G01-客廳牆，細微裂縫 |

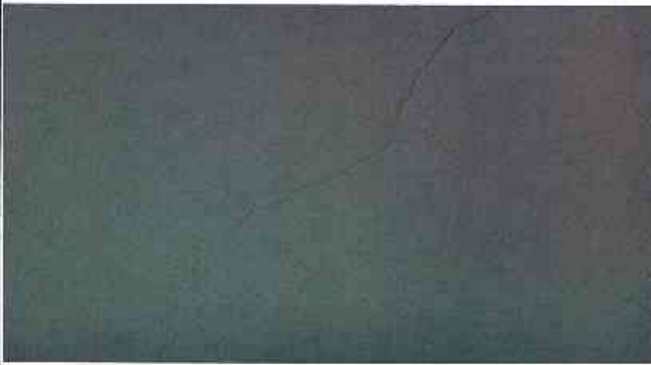
| 編號<br>15 | 說明 | A6區G棟20樓G01-臥室牆，細微裂縫 | 編號<br>16 | 說明 | A6區G棟20樓G01-主臥室牆，細微裂縫，長約1.5m，寬約0.15mm |

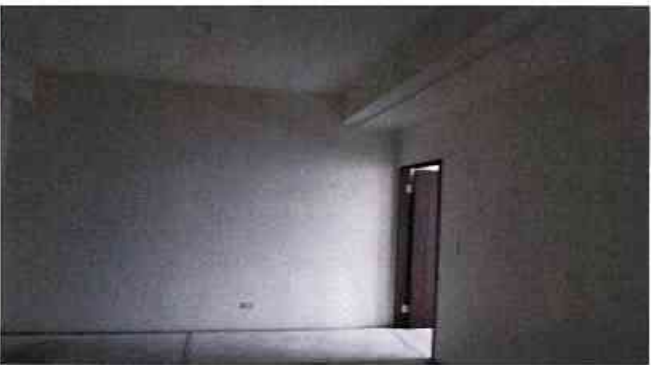
| 編號<br>17 | 說明 | A6區G棟20樓G02-標的物門牌 | 編號<br>18 | 說明 | A6區G棟20樓G02-客廳全景，目視無損壞 |

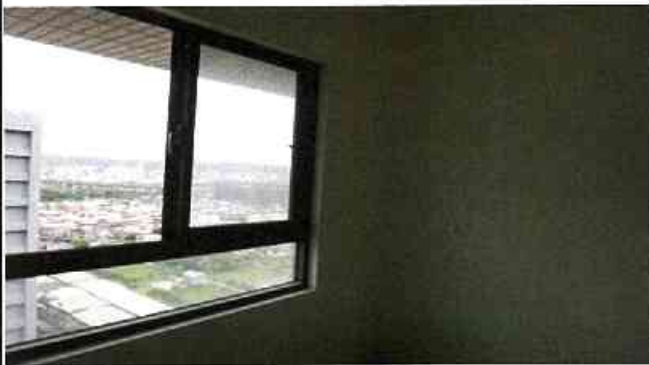
| 編號<br>19 | 說明<br>A6區G棟20樓G02-臥室全景，目視無損壞。 | 編號<br>20 | 說明<br>A6區G棟20樓G02-臥室全景，目視無損壞 |

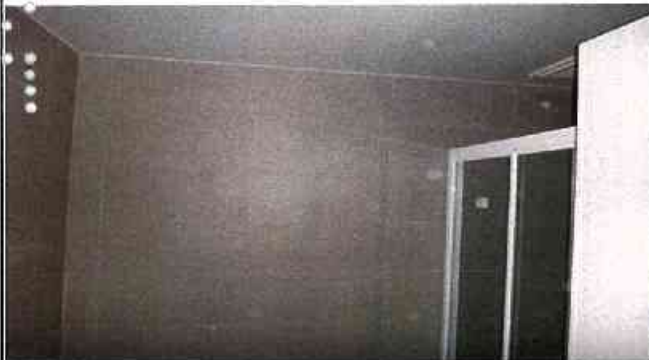
| 編號<br>21 | 說明<br>A6區G棟20樓G02-廁所全景，目視無損壞 | 編號<br>22 | 說明<br>A6區G棟20樓G02-廚房全景，目視無損壞 |

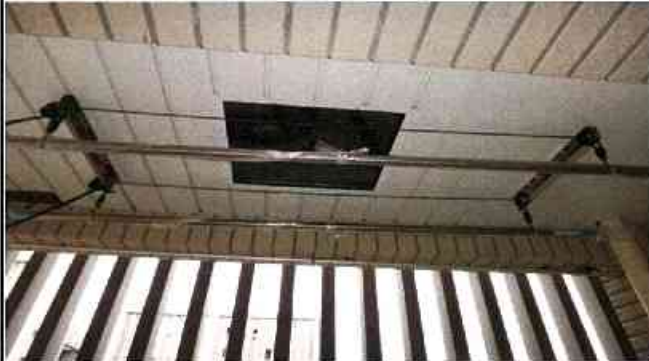
| 編號<br>23 | 說明<br>A6區G棟20樓G02-陽台全景，目視無損壞 | 編號<br>24 | 說明<br>A6區G棟20樓G02-陽台檢修孔，目視無損壞 |

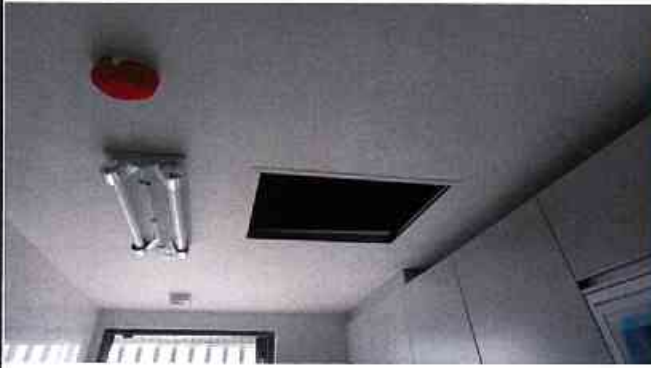
| 編號<br>25 | 說明 | A6區G棟20樓G02-廚房檢修孔，目視無損壞 | 編號<br>26 | 說明 | A6區G棟20樓G03-標的物門牌 |

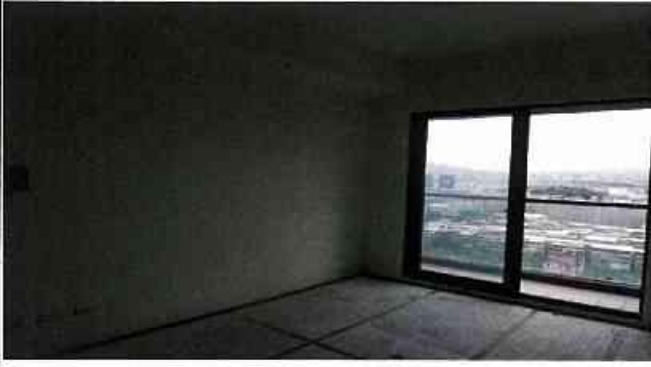
| 編號<br>27 | 說明 | A6區G棟20樓G03-客廳全景，目視無損壞 | 編號<br>28 | 說明 | A6區G棟20樓G03-主臥室全景，目視無損壞。 |

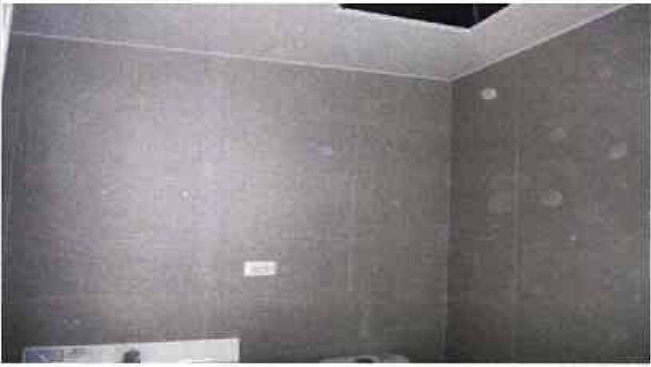
| 編號<br>29 | 說明 | A6區G棟20樓G03-廁所全景，目視無損壞 | 編號<br>30 | 說明 | A6區G棟20樓G03-臥室全景，目視無損壞 |

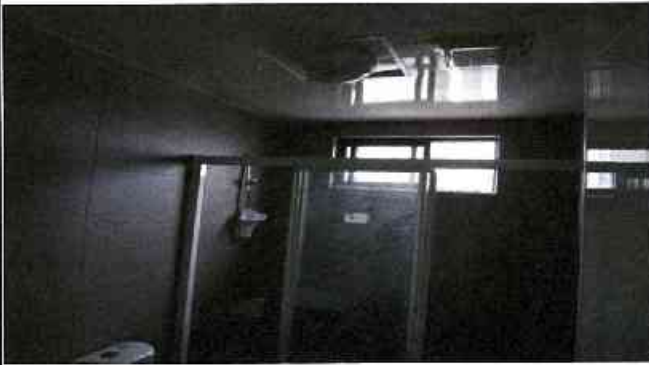
| 編號<br>31 | 說明<br>A6區G棟20樓G03-廁所全景，目視無損壞 | 編號<br>32 | 說明<br>A6區G棟20樓G03-臥室全景，目視無損壞 |

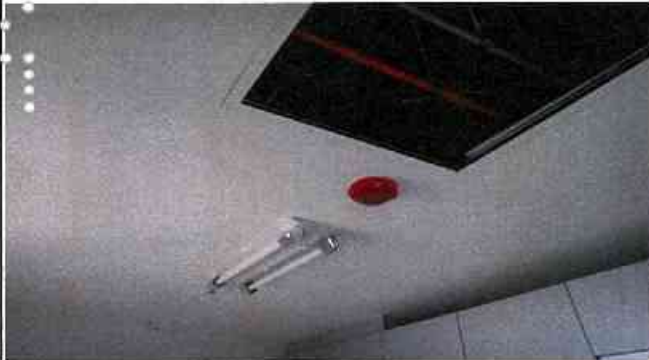
| 編號<br>33 | 說明<br>A6區G棟20樓G03-廚房全景，目視無損壞 | 編號<br>34 | 說明<br>A6區G棟20樓G03-陽台全景，目視無損壞 |

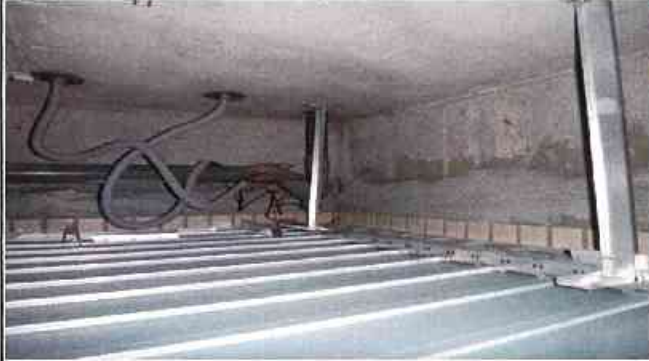
| 編號<br>37 | 說明<br>A6區G棟20樓G03-走廊檢修孔，目視無損壞 | 編號<br>38 | 說明<br>A6區G棟20樓G03-客廳檢修孔，目視無損壞 |

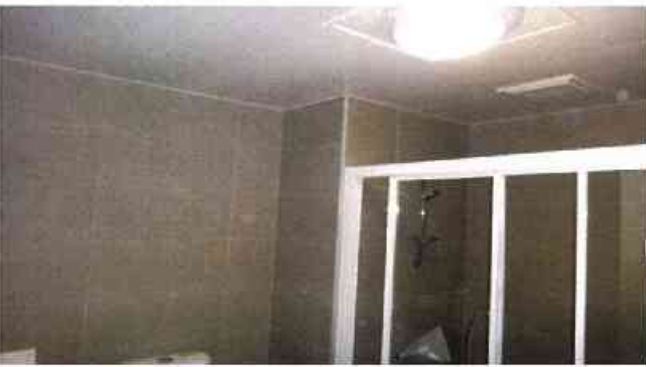
| 編號<br>67 | 說明<br>A6區G棟20樓G07-廚房全景，目視無損壞 | 編號<br>68 | 說明<br>A6區G棟20樓G07-陽台全景，目視無損壞 |

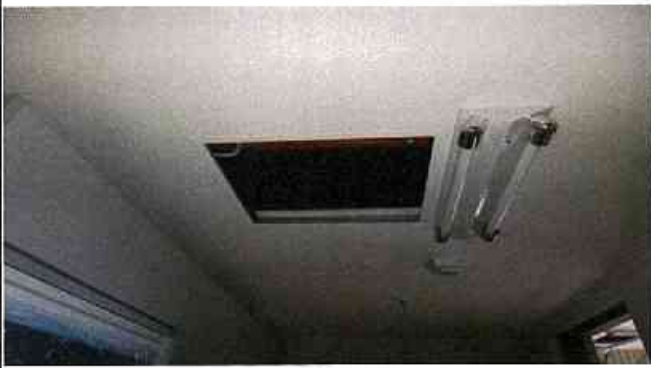
| 編號<br>69 | 說明<br>A6區G棟20樓G07-陽台檢修孔，目視無損壞 | 編號<br>70 | 說明<br>A6區G棟20樓G07-廚房檢修孔，目視無損壞 |

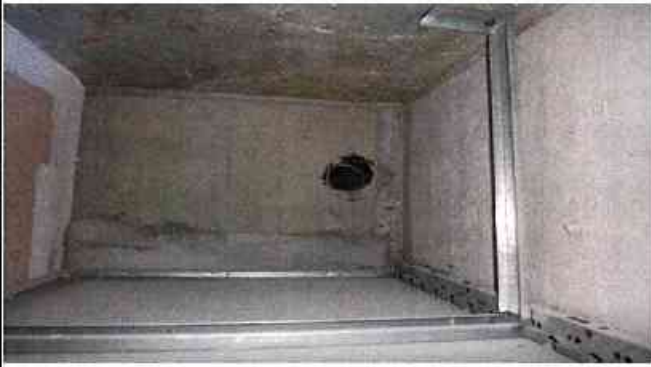
| 編號<br>71 | 說明<br>A6區G棟20樓G07-走廊檢修孔，目視無損壞 | 編號<br>72 | 說明<br>A6區G棟20樓G07-客廳牆，細微裂縫，長約0.5公尺，寬約0.15mm |

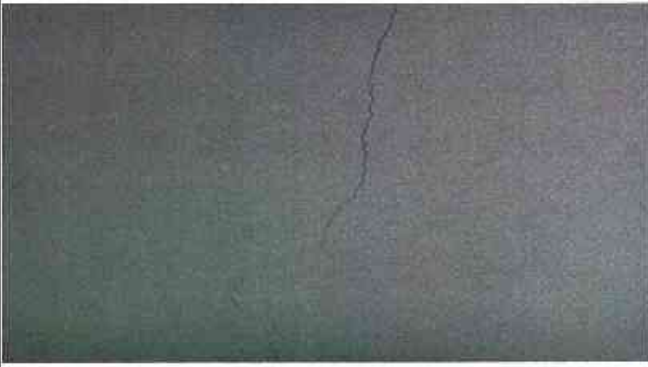
| 標的物位址 | | 浮洲合宜住宅A6區G棟20樓 | | | | | | | | | | |
|---|---|---|---|---|---|---|---|---|---|---|---|---|
| 72 | <input type="checkbox"/> | <input type="checkbox"/> | <input type="checkbox"/> | <input checked="" type="checkbox"/> | <input type="checkbox"/> | <input type="checkbox"/> | | 0.5 | 0.15 | 1. 細微裂縫 | | G07-客廳 |

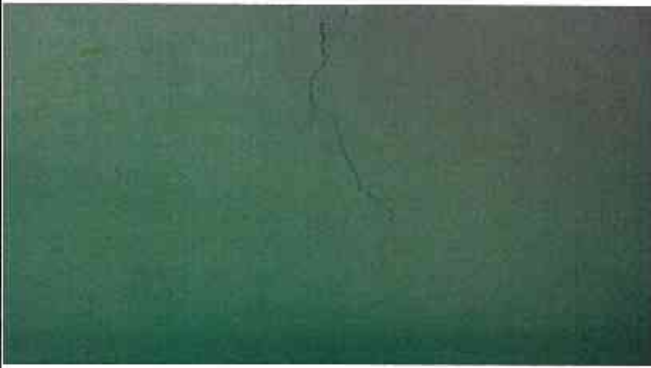
| 標的物位址 | | 浮洲合宜住宅A6區G棟20樓 | | | | | | | | | | |
|---|---|---|---|---|---|---|---|---|---|---|---|---|
| 73 | <input type="checkbox"/> | <input type="checkbox"/> | <input type="checkbox"/> | <input checked="" type="checkbox"/> | <input type="checkbox"/> | <input type="checkbox"/> | | 0.5 | 0.15 | 1. 細微裂縫 | | G07-客廳 |

| 編號<br>73 | 說明 | A6區G棟20樓G07-客廳牆，細微裂縫，長約0.5公尺，寬約0.15mm | 編號<br>74 | 說明 | A6區G棟20樓G07-客廳牆，細微裂縫，長約1公尺，寬約0.15mm |

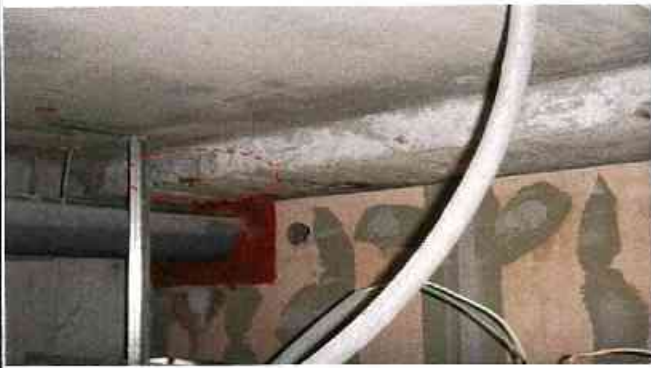
| 編號<br>79 | 說明<br>A6區G棟20樓-公共空間，梯間門口檢修孔，鋼筋外露鏽蝕 | 編號<br>80 | 說明<br>A6區G棟20樓-公共空間，右側樓梯現況，目視無損壞 |

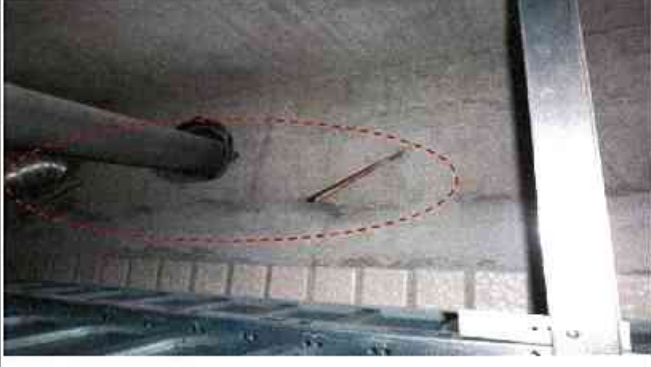
| 編號<br>9 | 說明<br>A6區G棟19樓G01-陽台全景，目視無損壞 | 編號<br>10 | 說明<br>A6區G棟19樓G01-陽台檢修孔現況，鋼筋外露。 |

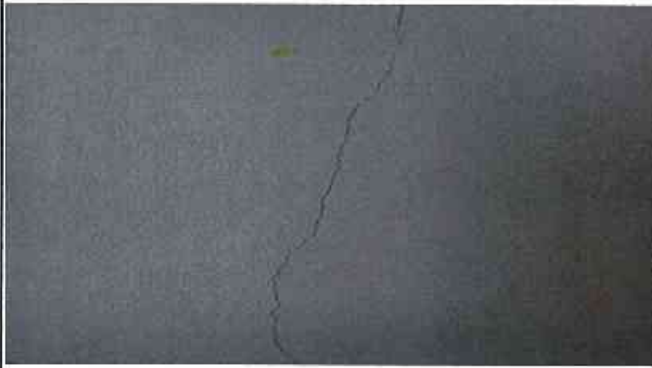
| 編號<br>13 | 說明 | A6區G棟19樓G01-客廳牆，細微裂縫，長約2m，寬約0.2mm | 編號<br>14 | 說明 | A6區G棟19樓G01-客廳牆，細微裂縫，長約0.5m，寬約0.15mm |

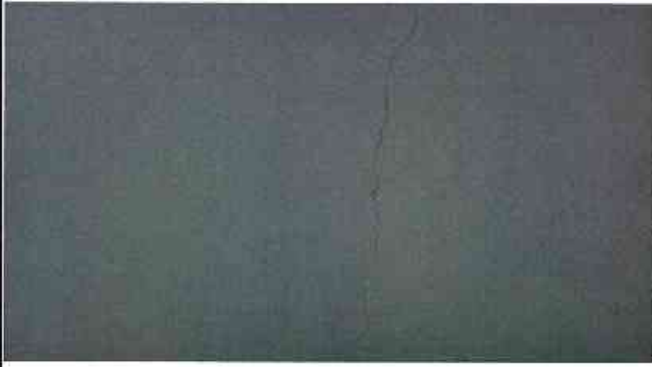
| 編號<br>15 | 說明 | A6區G棟19樓G01-客廳牆，細微裂縫 | 編號<br>16 | 說明 | A6區G棟19樓G01-臥室牆，細微裂縫，長約0.5m，寬約0.2mm |

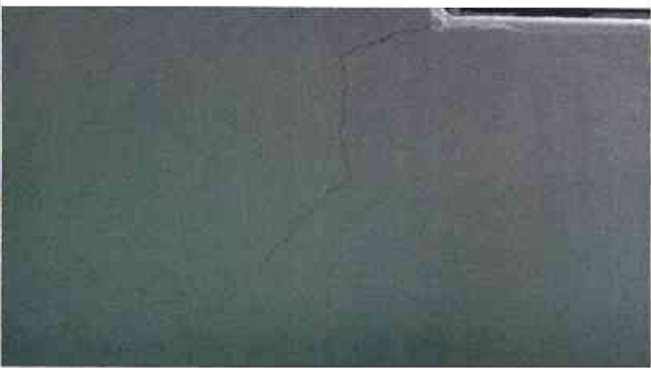
| 編號<br>25 | 說明 | A6區G棟19樓G02-廚房檢修孔，目視無損壞 | 編號<br>26 | 說明 | A6區G棟19樓G02-臥室牆，細微裂縫，長約0.5m，寬約0.15mm。 |

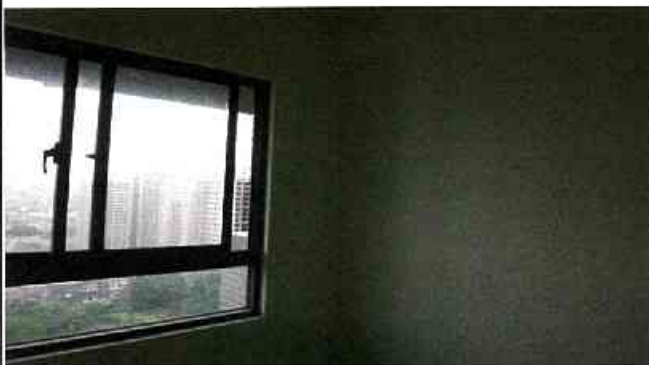
| 編號<br>33 | 說明<br>A6區G棟19樓G03-臥室全景，目視無損壞 | 編號<br>34 | 說明<br>A6區G棟19樓G03-廚房全景，目視無損壞 |

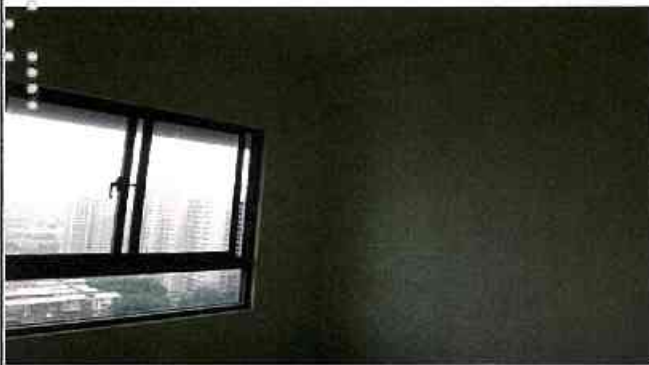
| 編號<br>35 | 說明<br>A6區G棟19樓G03-陽台全景，目視無損壞 | 編號<br>36 | 說明<br>A6區G棟19樓G03-陽台檢修孔，目視無損壞 |

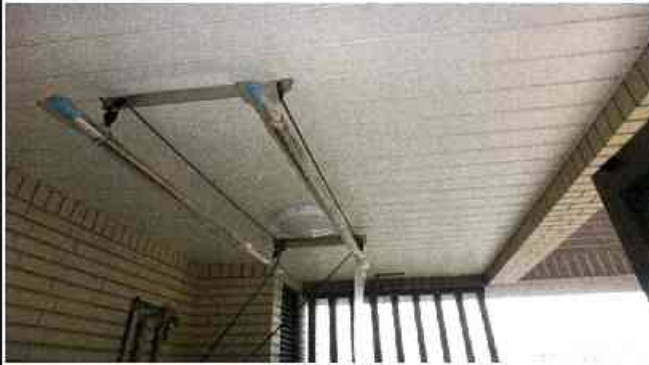
| 編號<br>37 | 說明 | A6區G棟19樓G03-廚房檢修孔，目視無損壞 | 編號<br>38 | 說明 | A6區G棟19樓G03-走廊檢修孔，目視無損壞 |

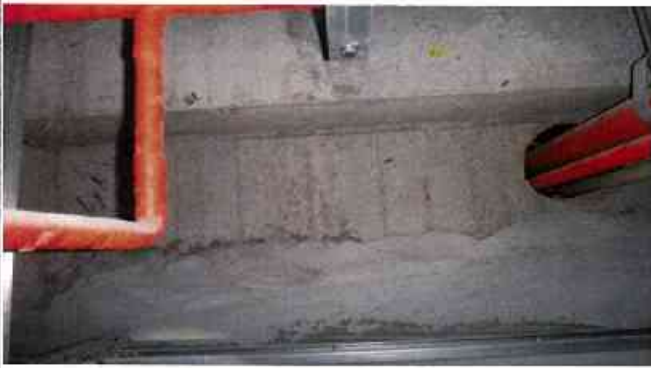
| 照片<br>編號 | 位 置 | | | | | | | 裂 縫 | | | 其他裂損 | 備 註 |
|---|---|---|---|---|---|---|---|---|---|---|---|---|
| 39 | <input type="checkbox"/> | <input type="checkbox"/> | <input type="checkbox"/> | <input checked="" type="checkbox"/> | <input type="checkbox"/> | <input type="checkbox"/> | | | 0.5 | 0.15 | 1. 細微裂縫 | G03-臥室 |

| 編號<br>39 | 說明 | A6區G棟19樓G03-臥室牆，細微裂縫，長約0.5m，寬約0.15mm | 編號<br>40 | 說明 | A6區G棟19樓G03-主臥室牆，細微裂縫，長約2m，寬約0.2mm |

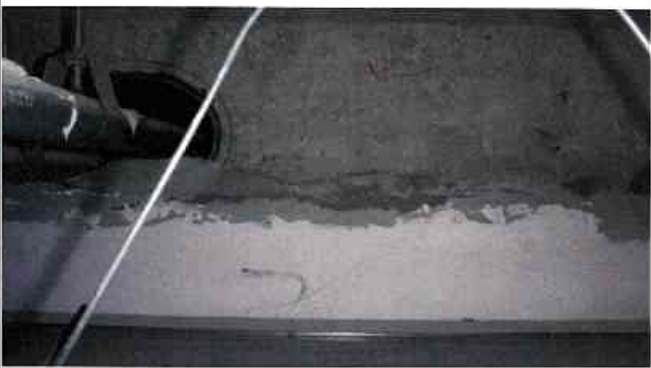
| 照片<br>編號 | 位 置 | | | | | | | 裂 縫 | | | 其他裂損 | 備 註 |
|---|---|---|---|---|---|---|---|---|---|---|---|---|
| 40 | | <input type="checkbox"/> | <input type="checkbox"/> | <input checked="" type="checkbox"/> | <input type="checkbox"/> | <input type="checkbox"/> | | | 2 | 0.2 | 1. 細微裂縫 | G03-主臥室 |

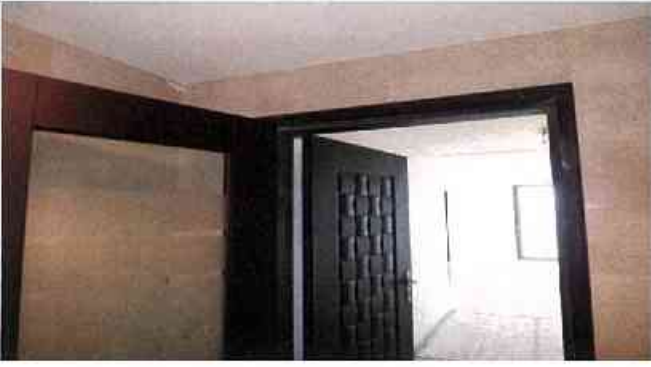
| 編號<br>43 | 說明 | A6區G棟19樓G05-主臥全景，目視<br>無損壞 | 編號<br>44 | 說明 | A6區G棟19樓G05-廁所全景，目視<br>無損壞 |

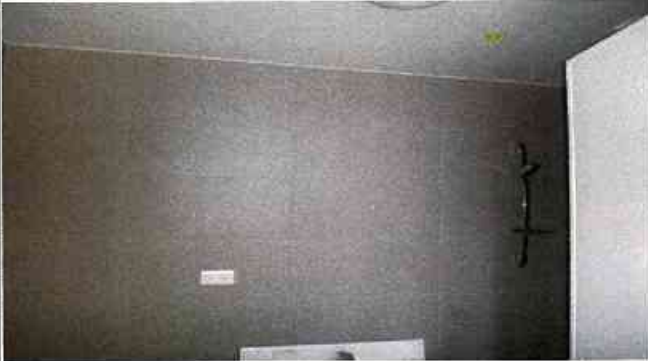
| 編號<br>45 | 說明 | A6區G棟19樓G05-臥室全景 | 編號<br>46 | 說明 | A6區G棟19樓G05-廁所全景，目視<br>無損壞 |

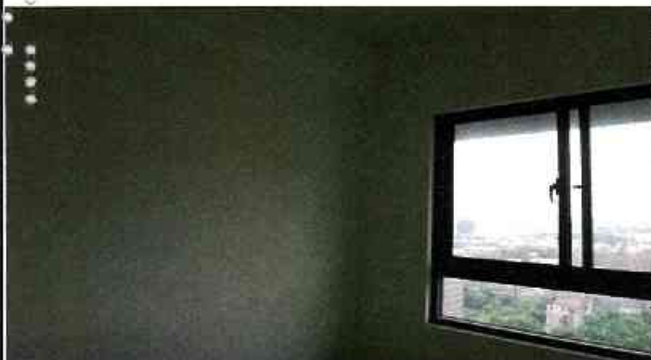
| 編號<br>47 | 說明 | A6區G棟19樓G05-臥室全景，目視<br>無損壞 | 編號<br>48 | 說明 | A6區G棟19樓G05-廚房全景，目視<br>無損壞 |

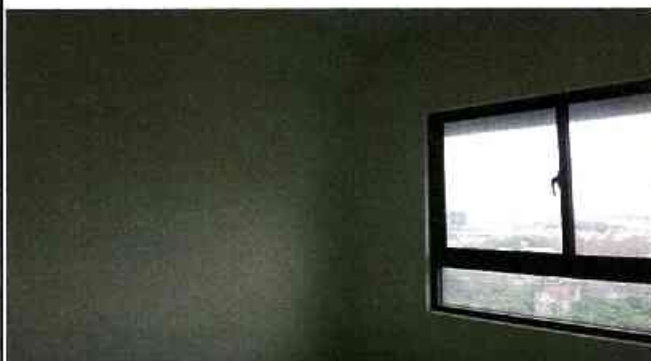
| 編號<br>49 | 說明 | A6區G棟19樓G05-陽台全景，目視無損壞 | 編號<br>50 | 說明 | A6區G棟19樓G05-陽台檢修孔，目視無損壞 |

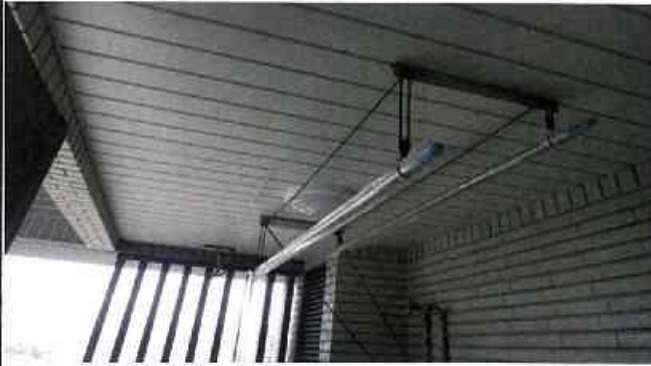
| 編號<br>51 | 說明 | A6區G棟19樓G05-廚房檢修孔，目視無損壞 | 編號<br>52 | 說明 | A6區G棟19樓G05-走廊檢修孔，目視無損壞 |

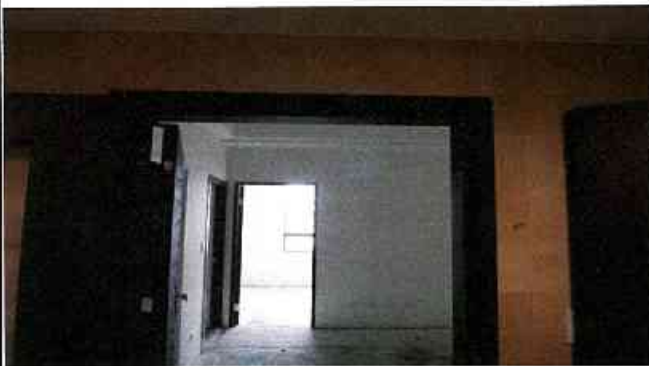
| 編號<br>57 | 說明 | A6區G棟19樓G06-臥室全景，目視無損壞 | 編號<br>58 | 說明 | A6區G棟19樓G06-臥室全景，目視無損壞 |

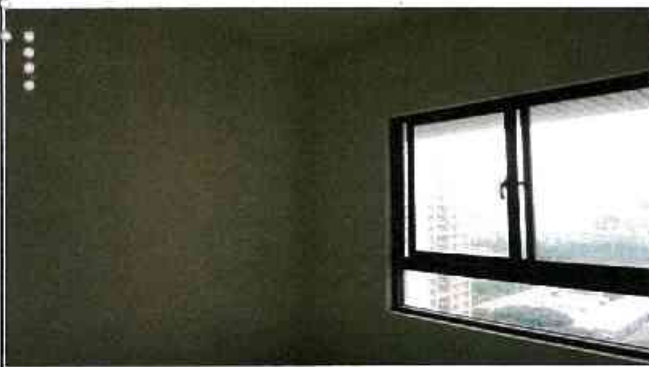
| 編號<br>59 | 說明 | A6區G棟19樓G06-廁所全景，目視無損壞 | 編號<br>60 | 說明 | A6區G棟19樓G06-廚房全景，目視無損壞 |

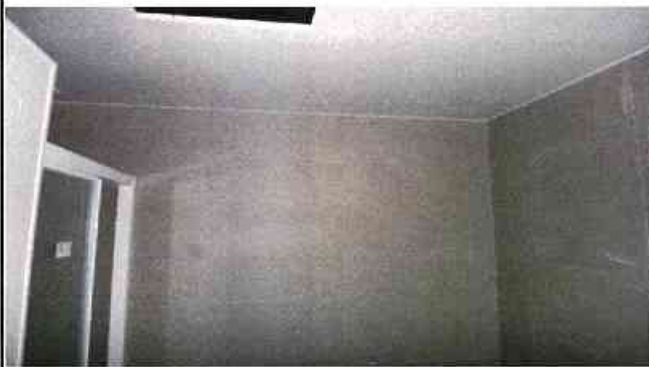
| 編號<br>61 | 說明 | A6區G棟19樓G06-陽台全景，目視無損壞 | 編號<br>62 | 說明 | A6區G棟19樓G06-陽台檢修孔，目視無損壞 |

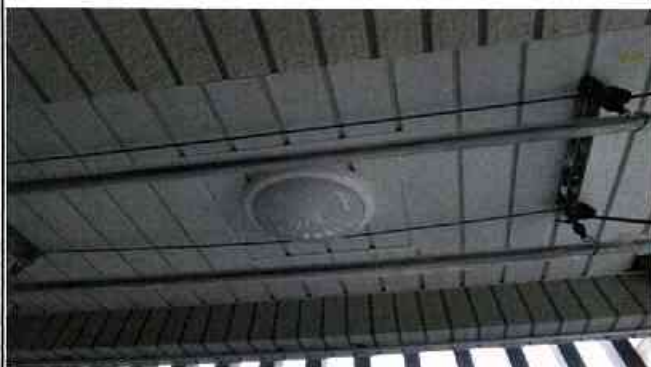
| 編號<br>63 | 說明 | A6區G棟19樓G06-廚房檢修孔，目視無損壞 | 編號<br>64 | 說明 | A6區G棟19樓G07-標的物門牌 |

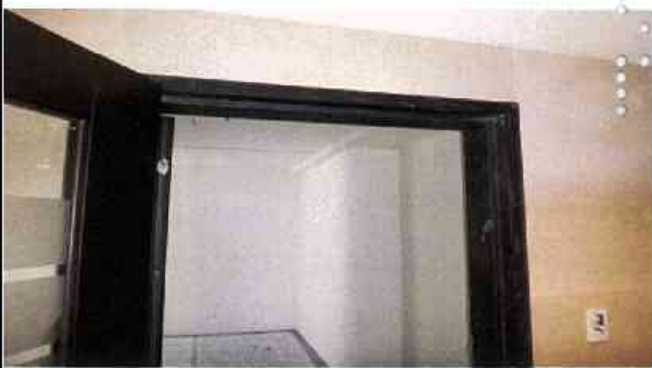
| 編號<br>65 | 說明 | A6區G棟19樓G07-客廳全景 | 編號<br>66 | 說明 | A6區G棟19樓G07-主臥室全景，目視無損壞。 |

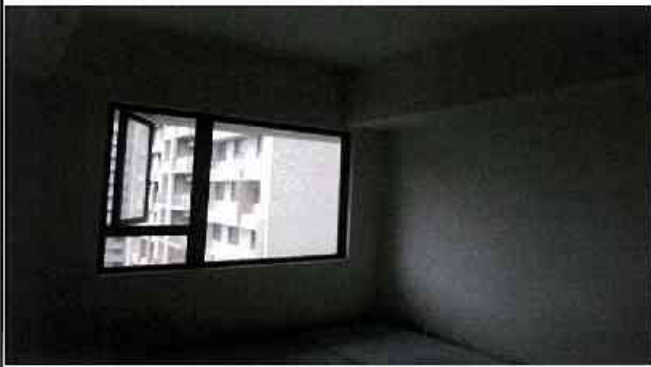
| 編號<br>67 | 說明<br>A6區G棟19樓G07-廁所全景，目視<br>無損壞 | 編號<br>68 | 說明<br>A6區G棟19樓G07-臥室全景，目視<br>無損壞 |

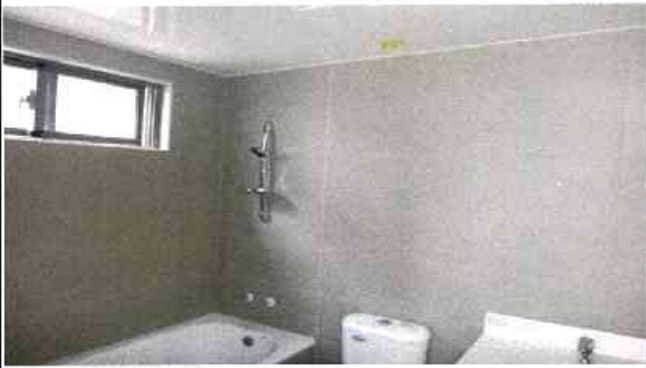
| 編號<br>69 | 說明<br>A6區G棟19樓G07-廁所全景，目視<br>無損壞 | 編號<br>70 | 說明<br>A6區G棟19樓G07-臥室全景，目視<br>無損壞 |

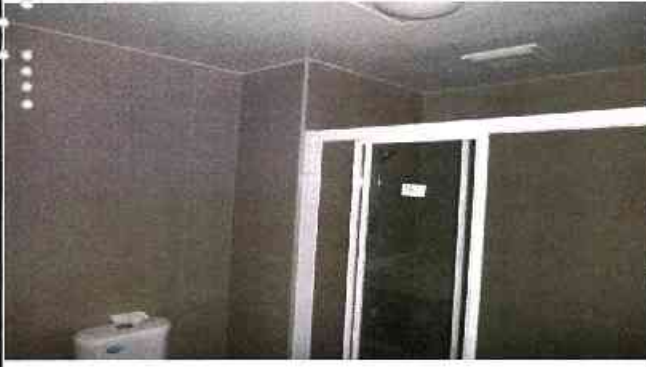
| 編號<br>71 | 說明<br>A6區G棟19樓G07-廚房全景，目視<br>無損壞 | 編號<br>72 | 說明<br>A6區G棟19樓G07-陽台全景，目視<br>無損壞 |

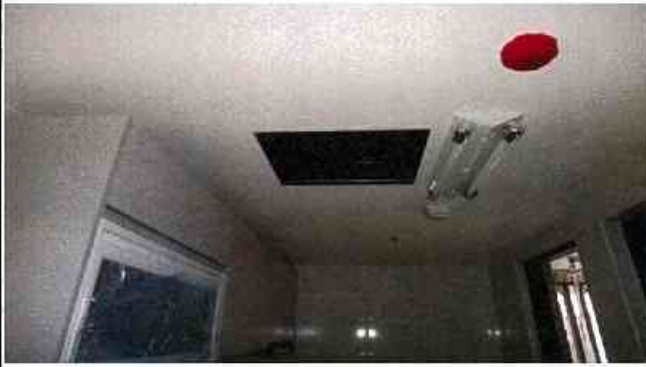
| 編號<br>73 | 說明<br>A6區G棟19樓G07-陽台檢修孔，目視無損壞 | 編號<br>74 | 說明<br>A6區G棟19樓G07-廚房檢修孔，目視無損壞 |

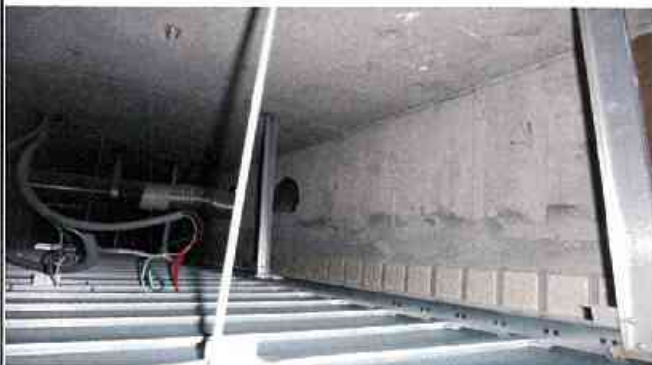
| 編號<br>75 | 說明<br>A6區G棟19樓G07-走廊檢修孔，目視無損壞 | 編號<br>76 | 說明<br>A6區G棟19樓G07-客廳牆，細微裂縫，長約0.5m，寬約0.25mm |

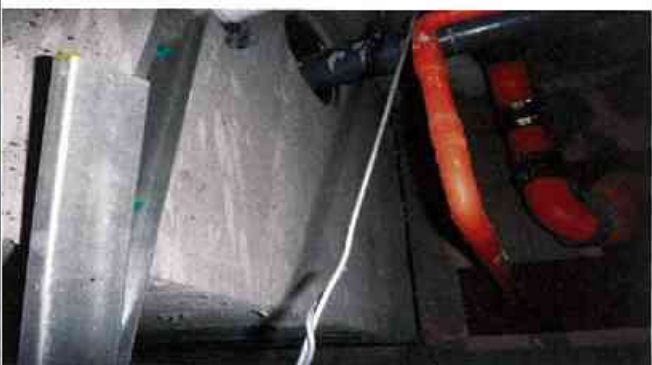
| 標的物位址 | | 浮洲合宜住宅A6區G棟19樓 | | | | | | | | | |
|---|---|---|---|---|---|---|---|---|---|---|---|
| 76 | <input type="checkbox"/> | <input type="checkbox"/> | <input type="checkbox"/> | <input checked="" type="checkbox"/> | <input type="checkbox"/> | <input type="checkbox"/> | | 0.5 | 0.25 | 1. 細微裂縫 | G07-客廳 |

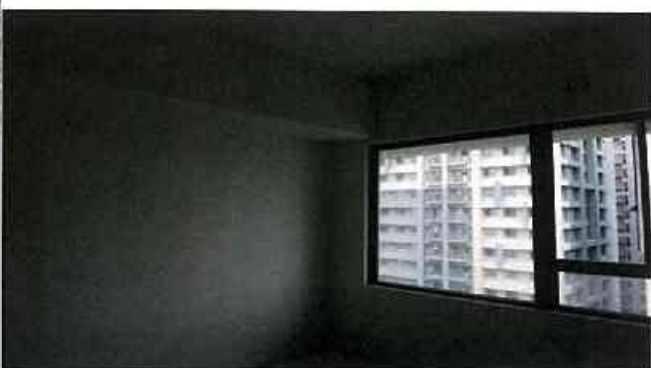
| 編號<br>1 | 說明 | A6區G棟18樓G01-標的物門牌 | 編號<br>2 | 說明 | A6區G棟18樓G01-客廳全景，目視無損壞 |

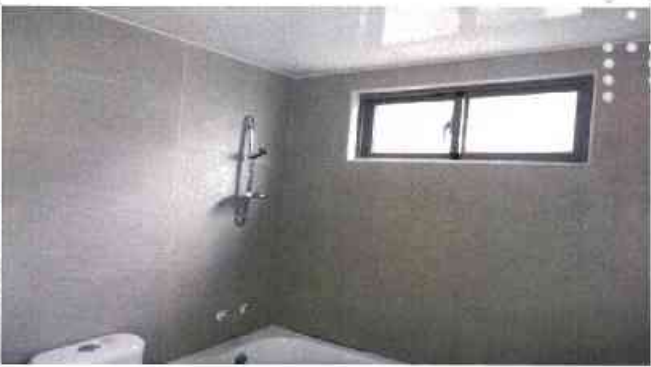
| 編號<br>3 | 說明 | A6區G棟18樓G01-主臥室全景 | 編號<br>4 | 說明 | A6區G棟18樓G01-衛浴全景，目視無損壞 |

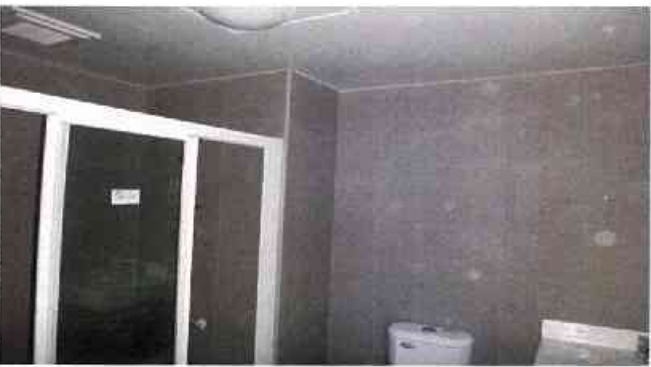
| 編號<br>5 | 說明 | A6區G棟18樓G01-臥室全景 | 編號<br>6 | 說明 | A6區G棟18樓G01-衛浴全景，目視無損壞 |
