## 板橋區浮洲合宜住宅結構安全鑑定案

### A6 東區鑑定報告書

## 附件三十：A6 東區 G 棟裂損現況調查報告

浮洲合宜住宅 A6 區地上層 G 棟裂損現況調查

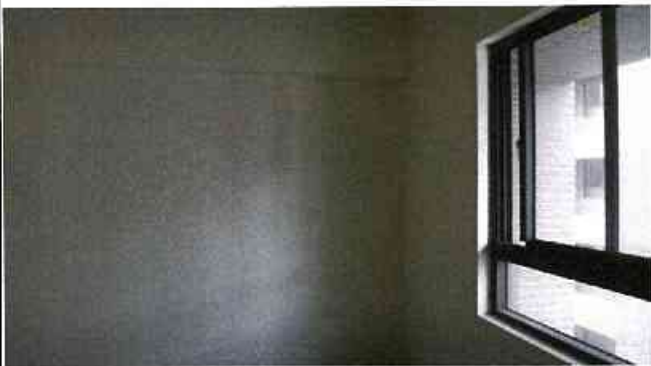
| 編號<br>7 | 說明 | A6區G棟18樓G01-臥室全景，目視無損壞 | 編號<br>8 | 說明 | A6區G棟18樓G01-廚房全景，目視無損壞 |

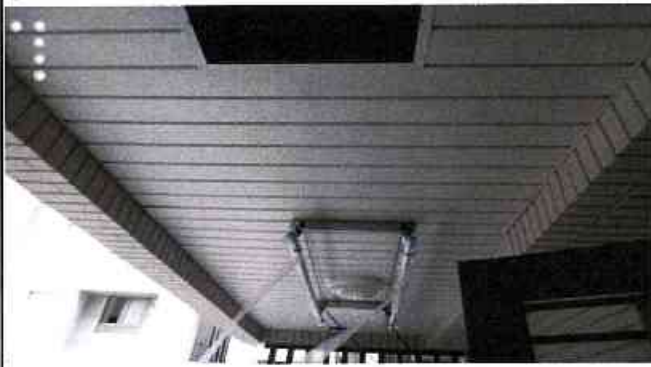
| 編號<br>9 | 說明 | A6區G棟18樓G01-陽台全景，目視無損壞 | 編號<br>10 | 說明 | A6區G棟18樓G01-陽台檢修孔現況，目視無損壞。 |

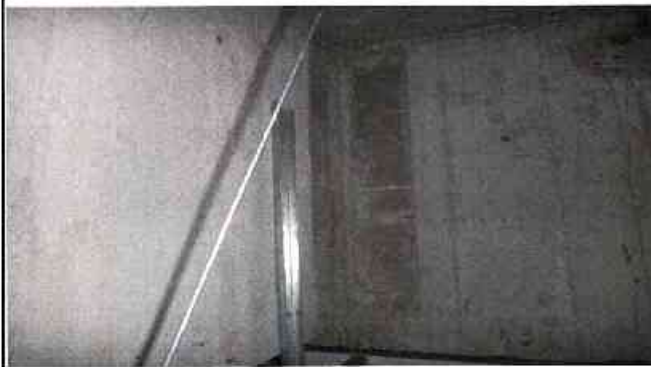
| 編號<br>11 | 說明 | A6區G棟18樓G01-廚房檢修孔現況，目視無損壞 | 編號<br>12 | 說明 | A6區G棟18樓G01-走廊檢修孔現況，目視無損壞 |

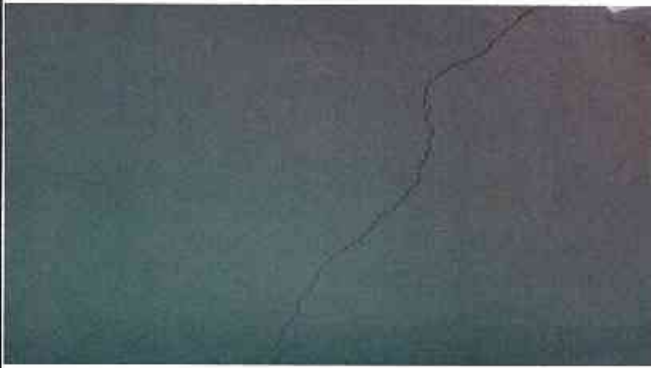
| 標的物位址 浮洲合宜住宅A6區G棟18樓 | | | | | | | | | | | | | | |
|---|---|---|---|---|---|---|---|---|---|---|---|---|--|--|
| 13 | <input type="checkbox"/> | <input type="checkbox"/> | <input type="checkbox"/> | <input checked="" type="checkbox"/> | <input type="checkbox"/> | <input type="checkbox"/> | | | 0.5 | 0.15 | 1. 細微裂縫 | G01-臥室 | | |

| 編號<br>13 | 說明 | A6區G棟18樓G01-臥室牆，細微裂縫，長約0.5m，寬約0.15mm | 編號<br>14 | 說明 | A6區G棟18樓G01-主臥室牆，細微裂縫，長約2.5m，寬約0.2mm |

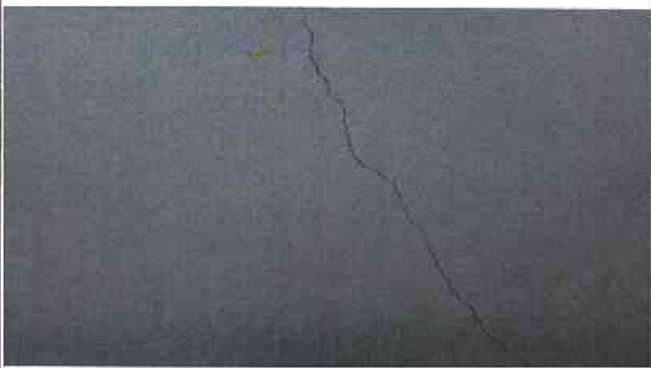
| 標的物位址 浮洲合宜住宅A6區G棟18樓 | | | | | | | | | | | | | | |
|---|---|---|---|---|---|---|---|---|---|---|---|---|--|--|
| 14 | <input type="checkbox"/> | <input type="checkbox"/> | <input type="checkbox"/> | <input checked="" type="checkbox"/> | <input type="checkbox"/> | <input type="checkbox"/> | | | 2 | 0.2 | 1. 細微裂縫 | G01-主臥室 | | |

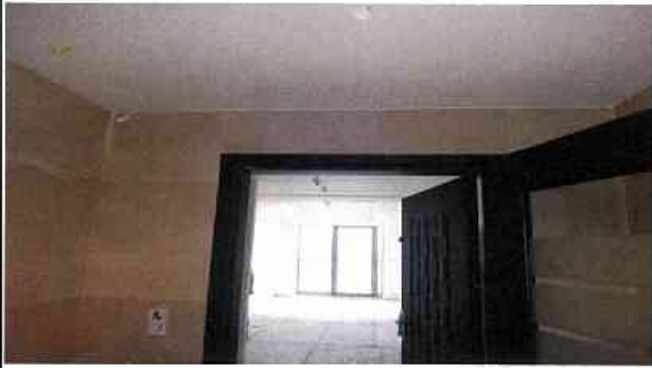
| 編號<br>25 | 說明 | A6區G棟18樓G03-標的物門牌 | 編號<br>26 | 說明 | A6區G棟18樓G03-客廳全景，目視無損壞 |

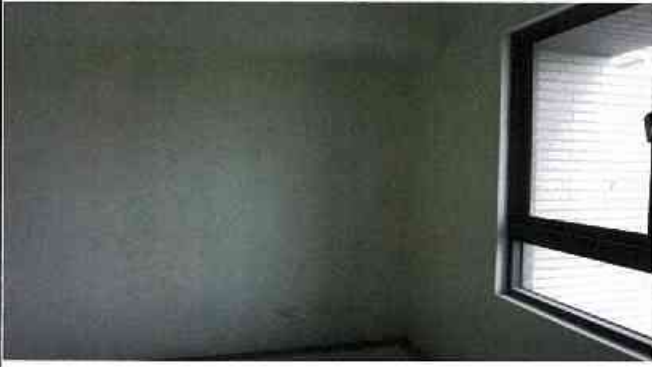
| 編號<br>27 | 說明 | A6區G棟18樓G03-主臥室全景，目視無損壞。 | 編號<br>28 | 說明 | A6區G棟18樓G03-廁所全景，目視無損壞 |

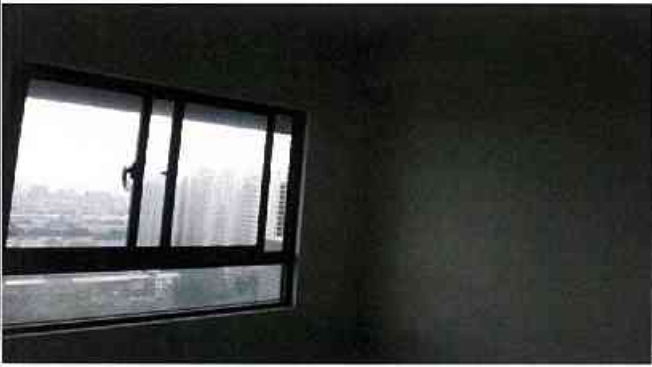
| 編號<br>29 | 說明 | A6區G棟18樓G03-臥室全景 | 編號<br>30 | 說明 | A6區G棟18樓G03-廁所全景，目視無損壞 |

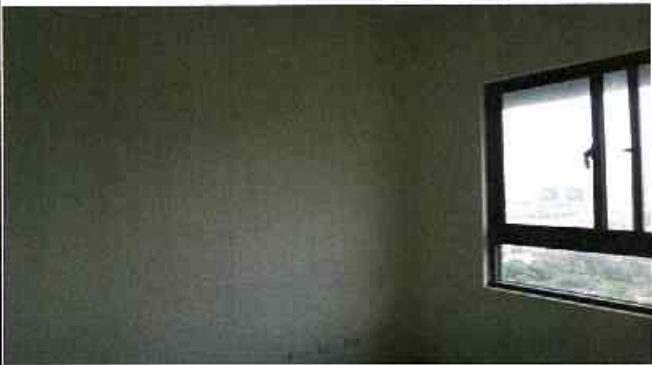
| 編號<br>31 | 說明<br>A6區G棟18樓G03-臥室全景，目視無損壞 | 編號<br>32 | 說明<br>A6區G棟18樓G03-廚房全景，目視無損壞 |

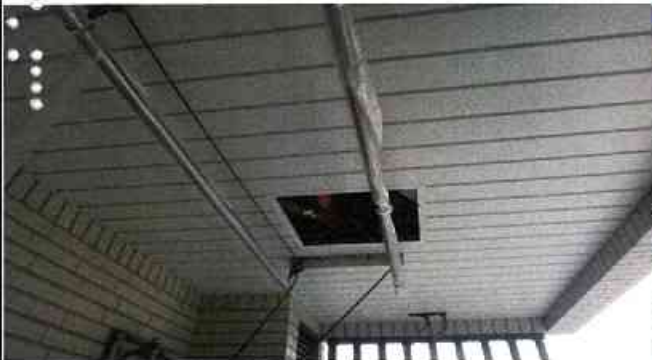
| 編號<br>33 | 說明<br>A6區G棟18樓G03-陽台全景，目視無損壞 | 編號<br>34 | 說明<br>A6區G棟18樓G03-陽台檢修孔，目視無損壞 |

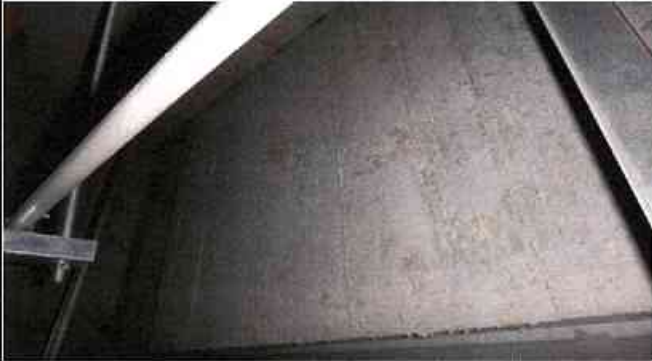
| 編號<br>35 | 說明<br>A6區G棟18樓G03-廚房檢修孔，目視無損壞 | 編號<br>36 | 說明<br>A6區G棟18樓G03-走廊檢修孔，目視無損壞 |

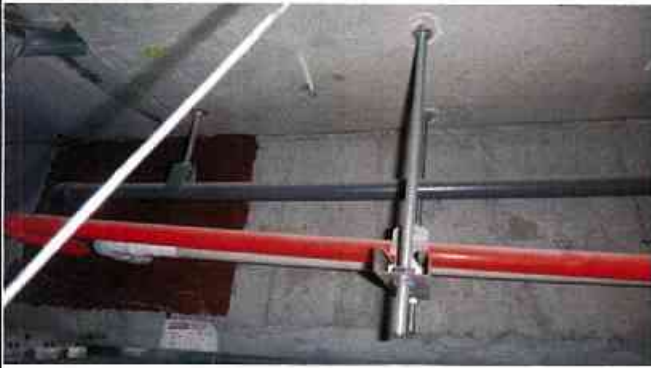
| 編號<br>37 | 說明<br>A6區G棟18樓G03-客廳檢修孔，目視無損壞 | 編號<br>38 | 說明<br>A6區G棟18樓G03-臥室牆，細微裂縫，長約0.5m，寬約0.2mm |

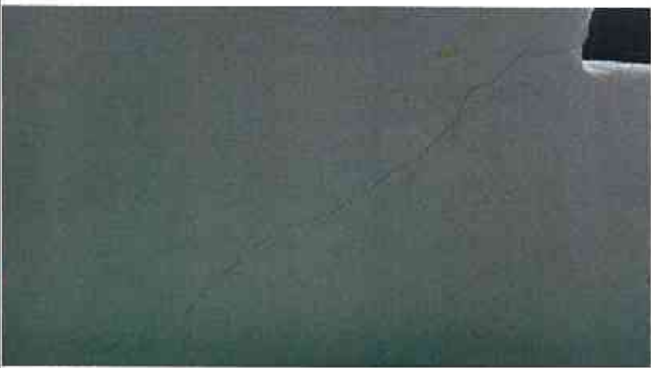
| 照片<br>編號 | 位 置 | | | | | | | 裂 縫 | | | 其他裂損 | 備 註 |
|---|---|---|---|---|---|---|---|---|---|---|---|---|
| 38 | <input type="checkbox"/> | <input type="checkbox"/> | <input type="checkbox"/> | <input checked="" type="checkbox"/> | <input type="checkbox"/> | <input type="checkbox"/> | | | 0.5 | 0.2 | 1. 細微裂縫 | G03-臥室 |

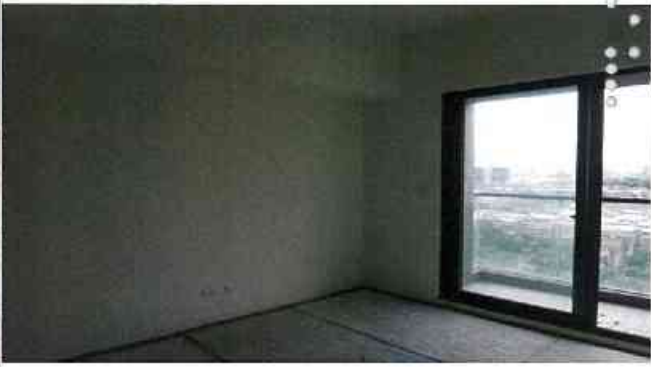
| 編號<br>39 | 說明<br>A6區G棟18樓G05-標的物門牌 | 編號<br>40 | 說明<br>A6區G棟18樓G05-客廳全景，目視無損壞 |

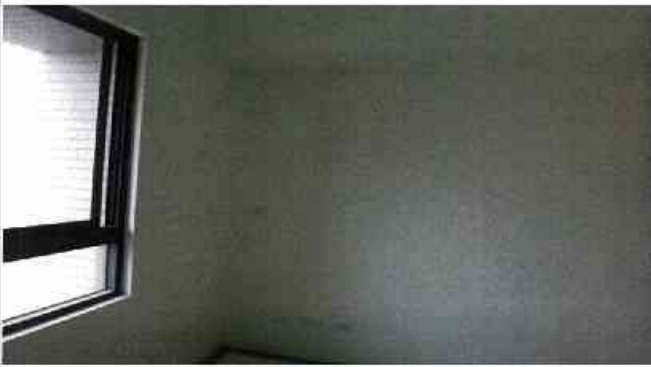
| 編號<br>41 | 說明<br>A6區G棟18樓G05-主臥全景，目視無損壞 | 編號<br>42 | 說明<br>A6區G棟18樓G05-廁所全景，目視無損壞 |

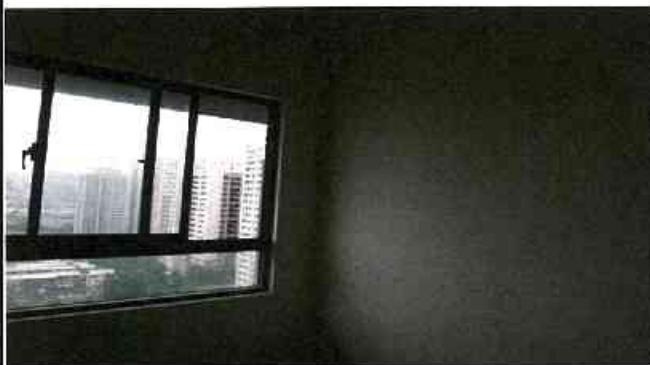
| 編號<br>43 | 說明<br>A6區G棟18樓G05-臥室全景，目視無損壞。 | 編號<br>44 | 說明<br>A6區G棟18樓G05-廁所全景，目視無損壞 |

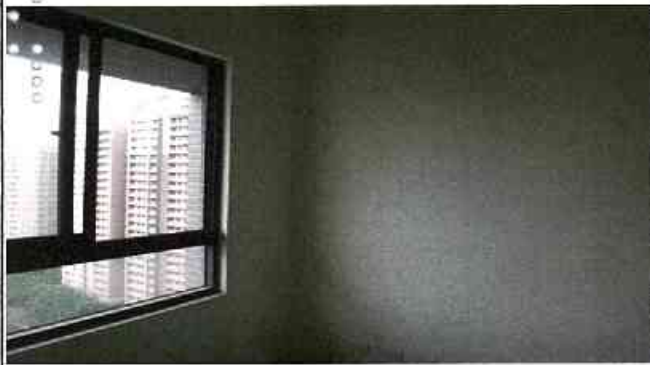
| 編號<br>45 | 說明<br>A6區G棟18樓G05-臥室全景，目視無損壞 | 編號<br>46 | 說明<br>A6區G棟18樓G05-廚房全景，目視無損壞 |

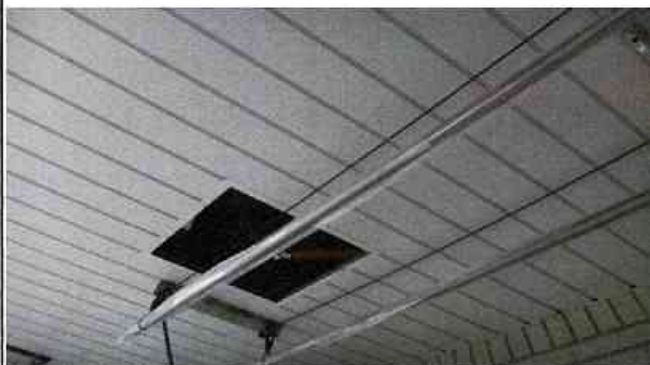
| 編號<br>47 | 說明<br>A6區G棟18樓G05-陽台全景，目視無損壞 | 編號<br>48 | 說明<br>A6區G棟18樓G05-陽台檢修孔，目視無損壞 |

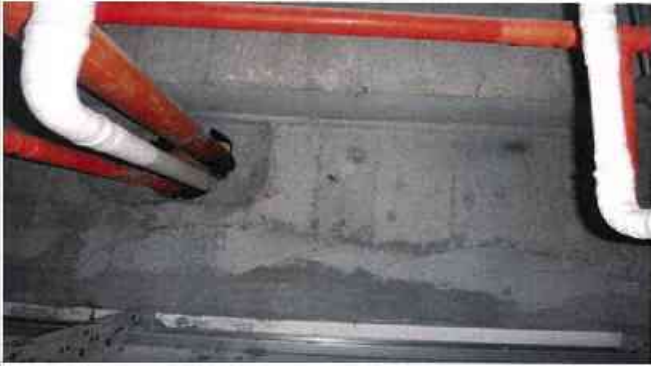
| 編號<br>49 | 說明 | A6區G棟18樓G05-廚房檢修孔，目視無損壞 | 編號<br>50 | 說明 | A6區G棟18樓G05-走廊檢修孔，目視無損壞 |

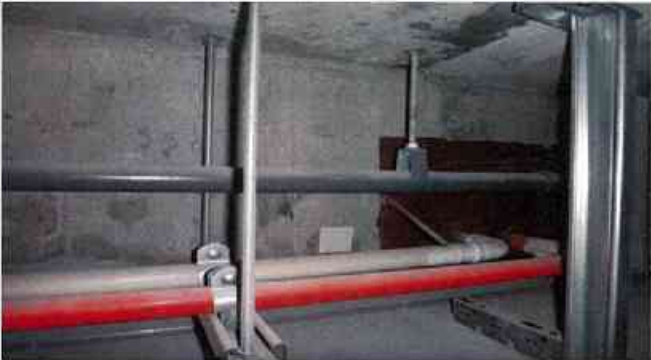
| 編號<br>51 | 說明 | A6區G棟18樓G05-客廳檢修孔，目視無損壞 | 編號<br>52 | 說明 | A6區G棟18樓G06-標的物門牌 |

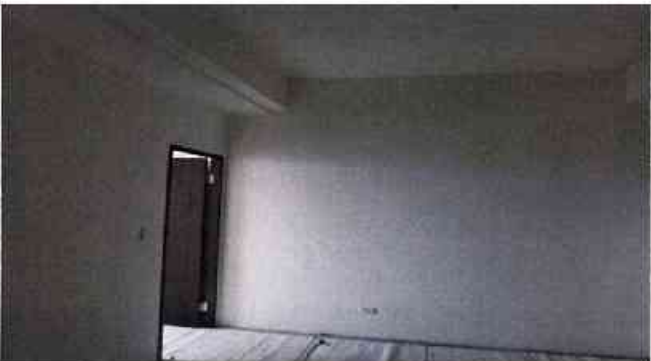
| 編號<br>53 | 說明 | A6區G棟18樓G06-客廳全景，目視無損壞 | 編號<br>54 | 說明 | A6區G棟18樓G06-臥室全景，目視無損壞 |

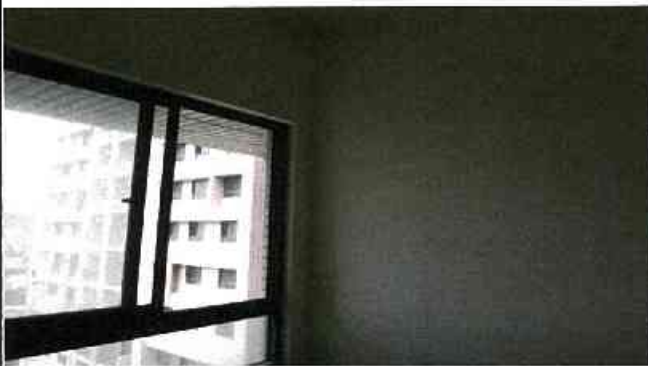
| 編號<br>55 | 說明<br>A6區G棟18樓G06-臥室全景，目視無損壞 | 編號<br>56 | 說明<br>A6區G棟18樓G06-廁所全景，目視無損壞 |

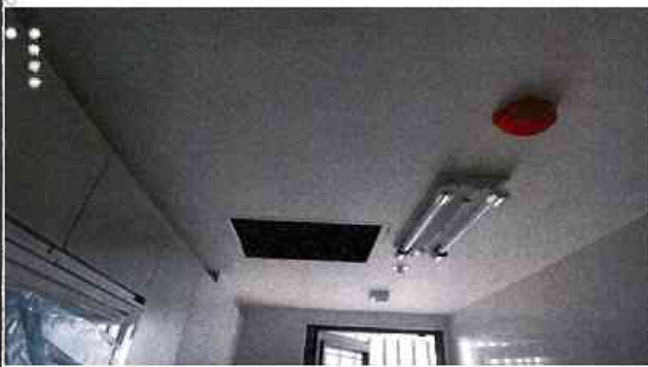
| 編號<br>57 | 說明<br>A6區G棟18樓G06-廚房全景，目視無損壞 | 編號<br>58 | 說明<br>A6區G棟18樓G06-陽台全景，目視無損壞 |

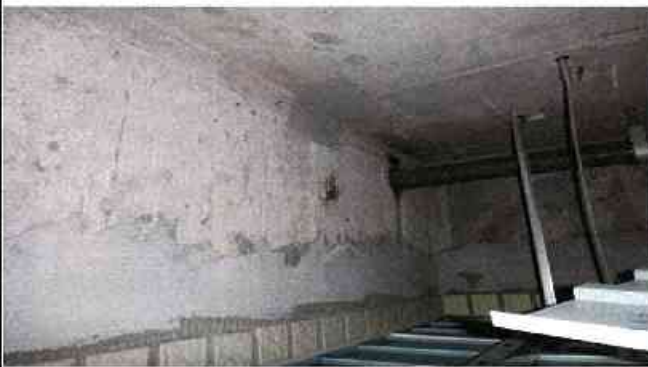
| 編號<br>59 | 說明<br>A6區G棟18樓G06-陽台檢修孔，目視無損壞 | 編號<br>60 | 說明<br>A6區G棟18樓G06-廚房檢修孔，目視無損壞 |

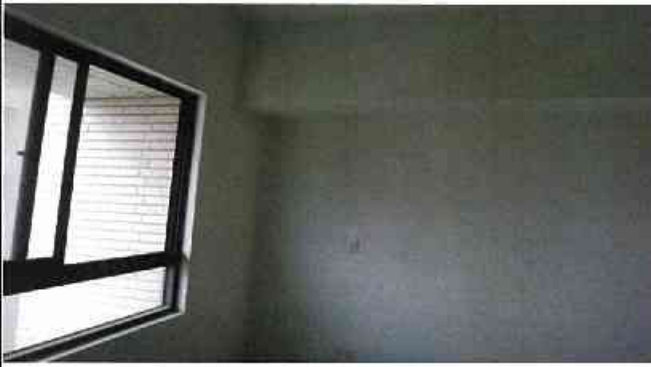
| 編號<br>63 | 說明 | A6區G棟18樓G07-主臥室全景，目視無損壞。 | 編號<br>64 | 說明 | A6區G棟18樓G07-廁所全景，目視無損壞 |

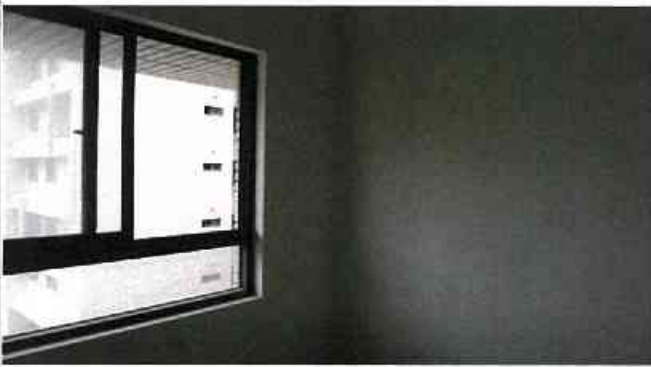
| 編號<br>67 | 說明<br>A6區G棟18樓G07-臥室全景，目視無損壞 | 編號<br>68 | 說明<br>A6區G棟18樓G07-廚房全景，目視無損壞 |

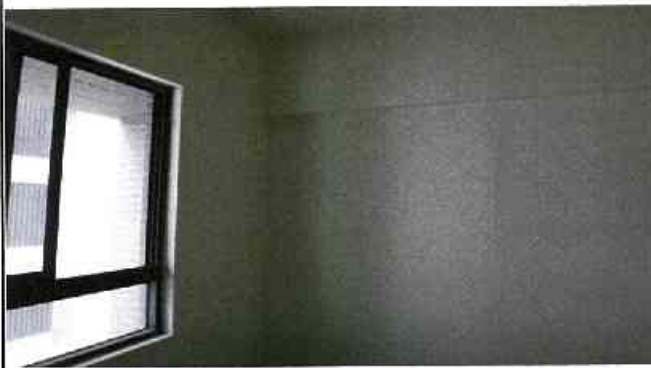
| 編號<br>69 | 說明<br>A6區G棟18樓G07-陽台全景，目視無損壞 | 編號<br>70 | 說明<br>A6區G棟18樓G07-陽台檢修孔，目視無損壞 |

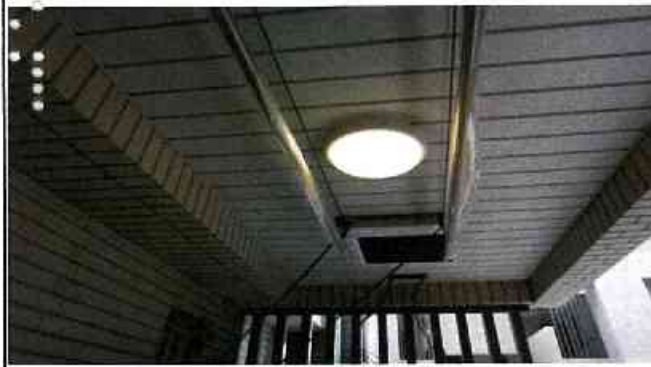
| 編號<br>71 | 說明<br>A6區G棟18樓G07-廚房檢修孔，目視無損壞 | 編號<br>72 | 說明<br>A6區G棟18樓G07-走廊檢修孔，目視無損壞 |

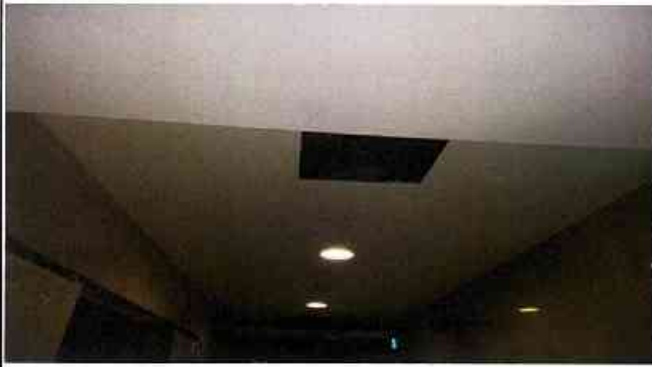
| 編號<br>77 | 說明<br>A6區G棟18樓-公共空間，梯間門口現況，目視無損壞 | 編號<br>78 | 說明<br>A6區G棟18樓-公共空間，梯間門口檢修孔，目視無損壞 |

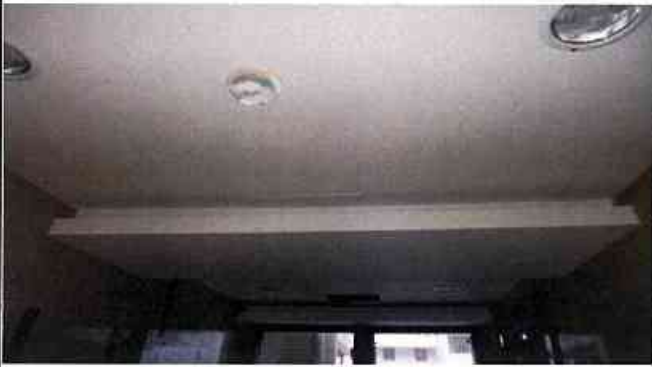
| 79 | A6區G棟18樓-公共空間，右側樓梯現況，目視無損壞 | 80 | A6區G棟18樓-公共空間，右側排煙室現況，目視無損壞 |

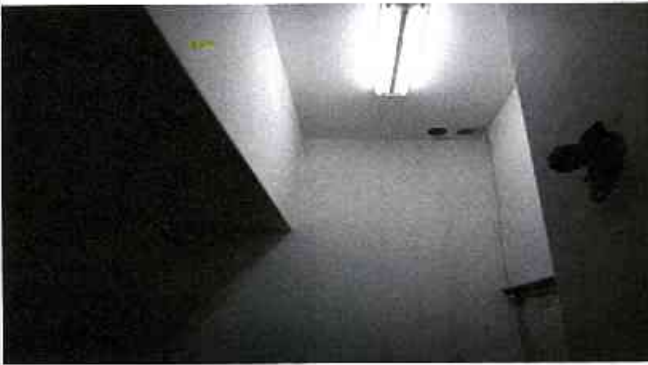
| 81 | A6區G棟18樓-公共空間，左側樓梯現況，目視無損壞 | 82 | A6區G棟18樓-公共空間，左側排煙室現況，目視無損壞 |

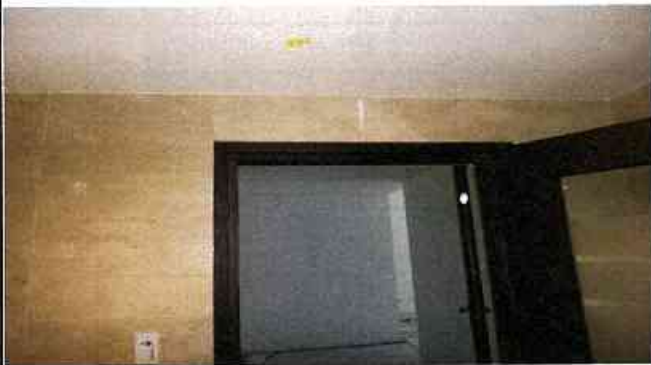
| 編號<br>3 | 說明 | A6區G棟17樓G01-主臥室全景，目視無損壞 | 編號<br>4 | 說明 | A6區G棟17樓G01-衛浴全景，目視無損壞 |

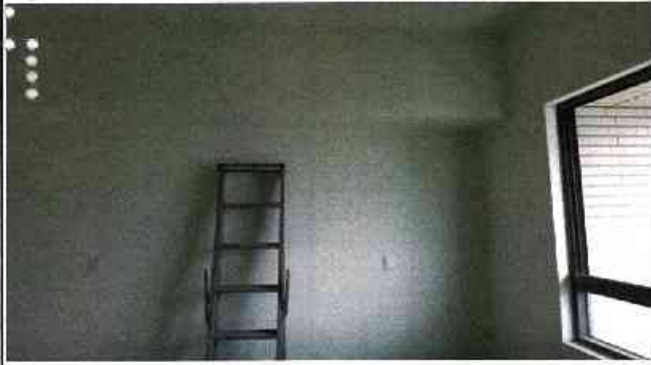
| 編號<br>5 | 說明 | A6區G棟17樓G01-臥室全景，目視無損壞 | 編號<br>6 | 說明 | A6區G棟17樓G01-衛浴全景，目視無損壞 |

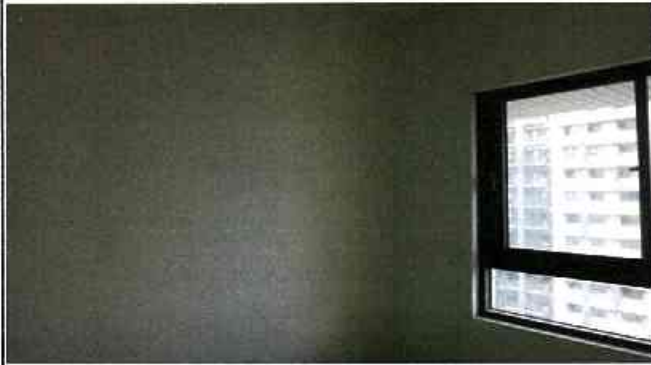
| 編號 | 說明 | A6區G棟17樓G01-臥室全景，目視無損壞 | 編號 | 說明 | A6區G棟17樓G01-廚房全景，目視無損壞 |

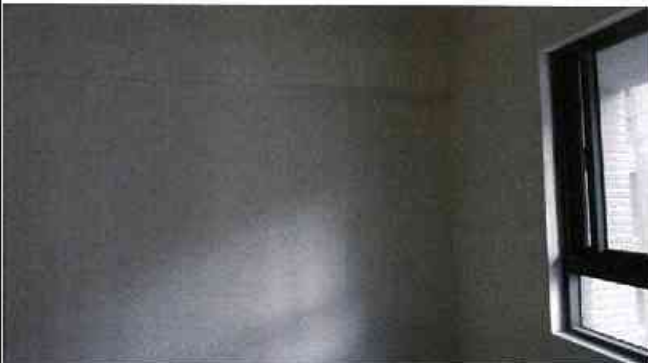
| 編號 | 說明 | A6區G棟17樓G01-陽台全景，目視無損壞 | 編號 | 說明 | A6區G棟17樓G01-陽台檢修孔現況，目視無損壞。 |

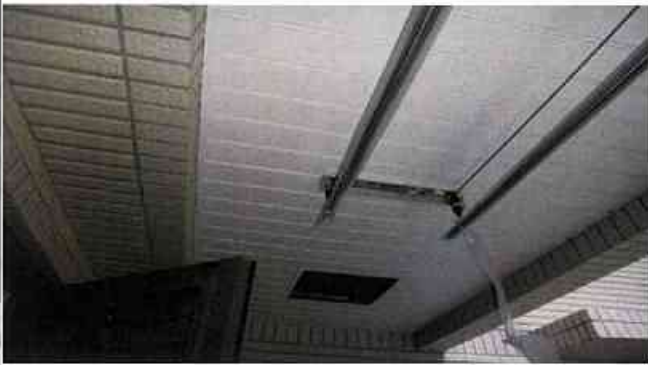
| 編號 | 說明 | A6區G棟17樓G01-廚房檢修孔現況，目視無損壞 | 編號 | 說明 | A6區G棟17樓G01-走廊檢修孔現況，目視無損壞 |

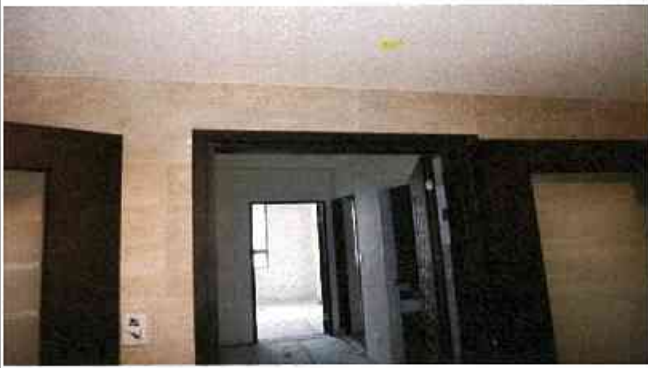
| 編號<br>15 | 說明 | A6區G棟17樓G02-臥室全景 | 編號<br>16 | 說明 | A6區G棟17樓G02-臥室全景，目視無損壞 |

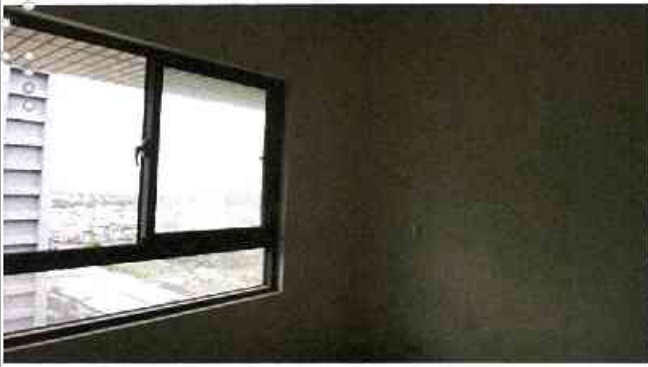
| 編號<br>17 | 說明 | A6區G棟17樓G02-廁所全景，目視無損壞 | 編號<br>18 | 說明 | A6區G棟17樓G02-廚房全景，目視無損壞 |

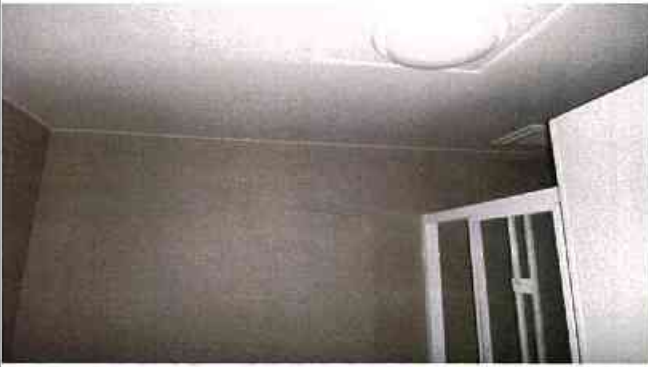
| 編號<br>19 | 說明 | A6區G棟17樓G02-陽台全景，目視無損壞 | 編號<br>20 | 說明 | A6區G棟17樓G02-陽台檢修孔，目視無損壞 |

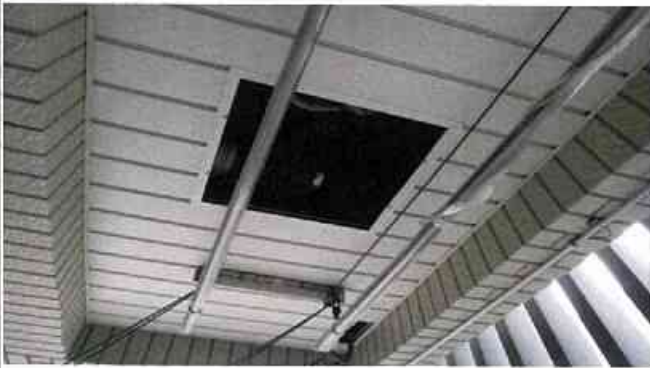
| 編號<br>21 | 說明 | A6區G棟17樓G02-廚房檢修孔，目視無損壞 | 編號<br>22 | 說明 | A6區G棟17樓G02-臥室牆，細微裂縫，長約0.5m，寬約0.15mm |

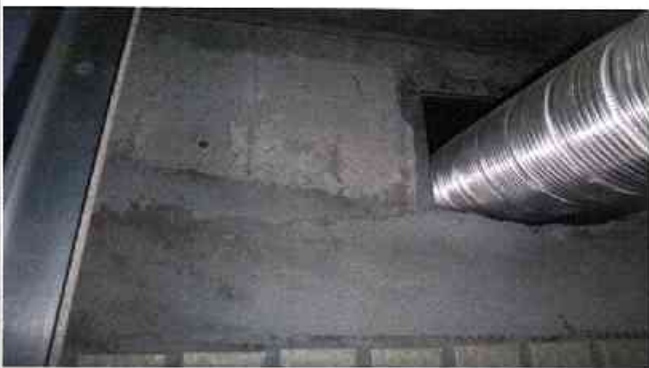
| 標的物位址 | | 浮洲合宜住宅A6區G棟17樓 | | | | | | | | | | |
|---|---|---|---|---|---|---|---|---|---|---|---|---|
| 22 | <input type="checkbox"/> | <input type="checkbox"/> | <input type="checkbox"/> | <input checked="" type="checkbox"/> | <input type="checkbox"/> | <input type="checkbox"/> | | | 0.5 | 0.15 | 1. 細微裂縫 | G02-臥室 |

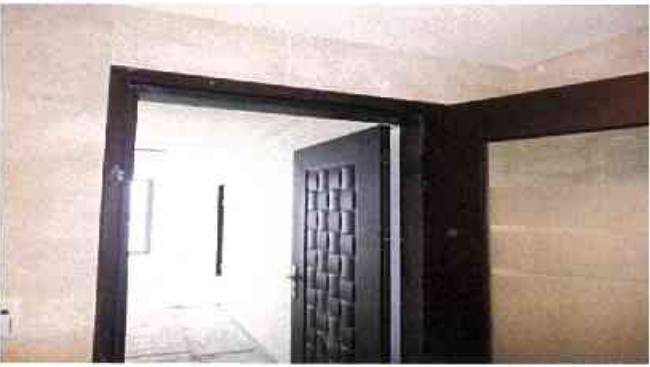
| 編號<br>25 | 說明 | A6區G棟17樓G03-主臥室全景，目視無損壞。 | 編號<br>26 | 說明 | A6區G棟17樓G03-廁所全景，目視無損壞 |

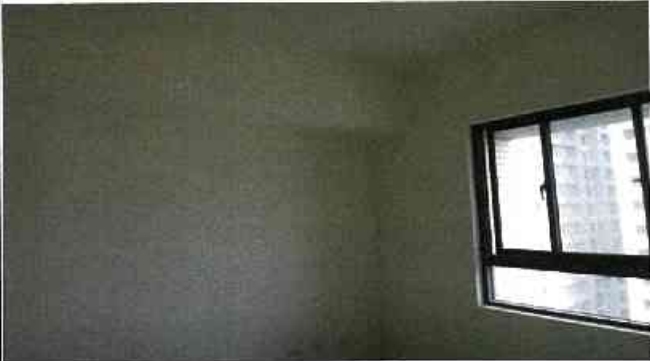
| 編號<br>27 | 說明 | A6區G棟17樓G03-臥室全景 | 編號<br>28 | 說明 | A6區G棟17樓G03-廁所全景，目視無損壞 |

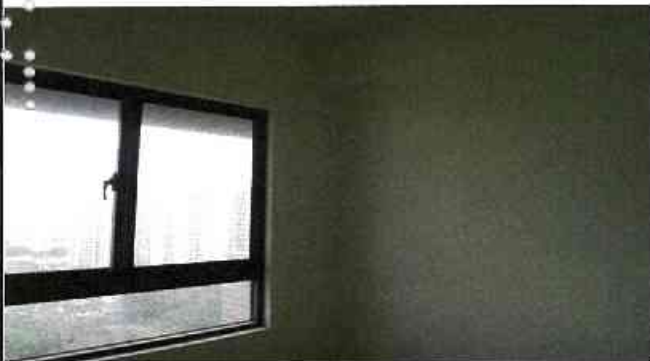
| 編號<br>29 | 說明 | A6區G棟17樓G03-臥室全景，目視無損壞 | 編號<br>30 | 說明 | A6區G棟17樓G03-廚房全景，目視無損壞 |

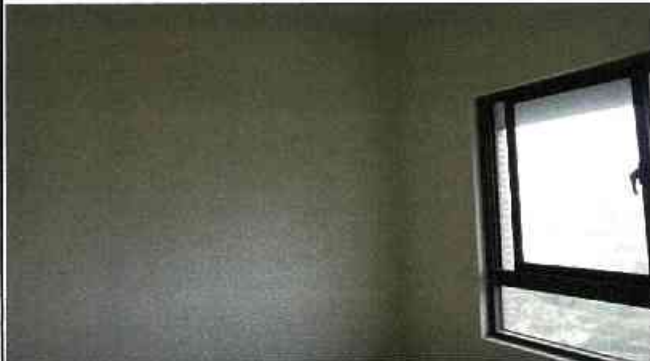
| 編號<br>31 | 說明<br>A6區G棟17樓G03-陽台全景，目視無損壞 | 編號<br>32 | 說明<br>A6區G棟17樓G03-陽台檢修孔，目視無損壞 |

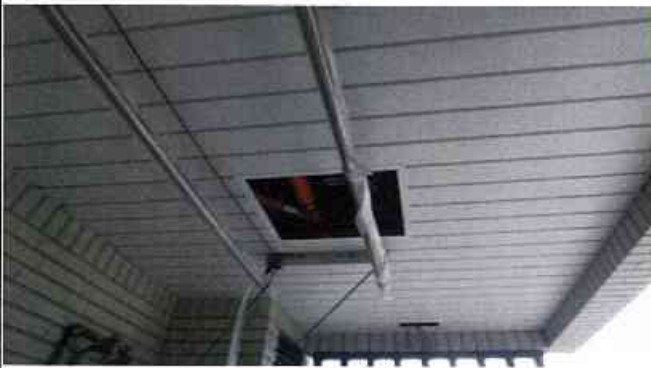
| 編號<br>33 | 說明<br>A6區G棟17樓G03-廚房檢修孔，目視無損壞 | 編號<br>34 | 說明<br>A6區G棟17樓G03-走廊檢修孔，目視無損壞 |

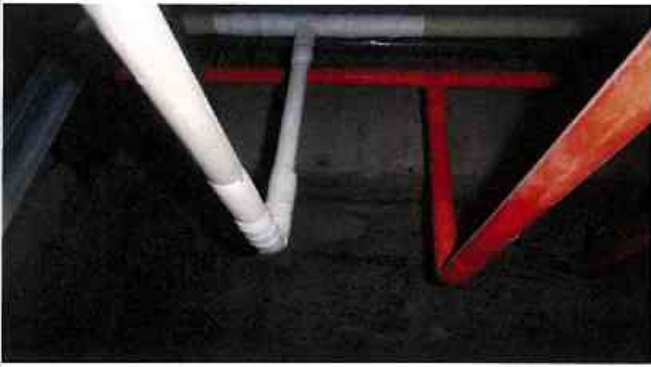
| 編號<br>35 | 說明<br>A6區G棟17樓G03-客廳檢修孔，目視無損壞 | 編號<br>36 | 說明<br>A6區G棟17樓G03-臥室牆，細微裂縫，長約2m，寬約0.25mm |

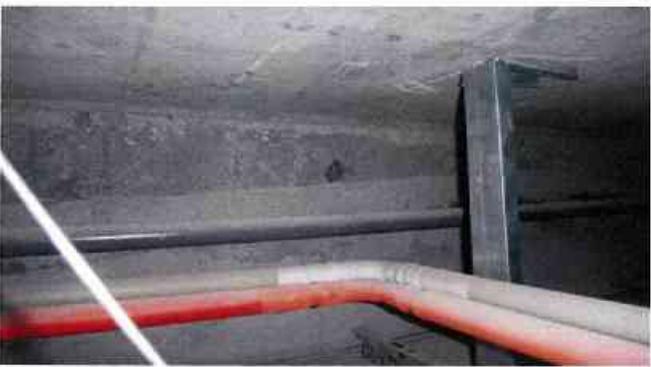
| 編號<br>37 | 說明 | A6區G棟17樓G05-標的物門牌 | 編號<br>38 | 說明 | A6區G棟17樓G05-客廳全景，目視無損壞 |

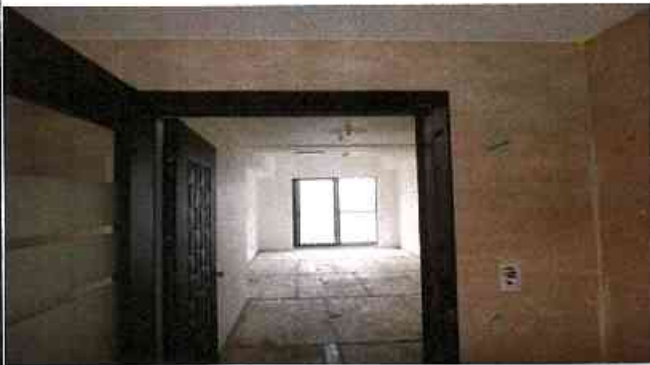
| 編號<br>39 | 說明 | A6區G棟17樓G05-主臥全景，目視無損壞 | 編號<br>40 | 說明 | A6區G棟17樓G05-廁所全景，目視無損壞 |

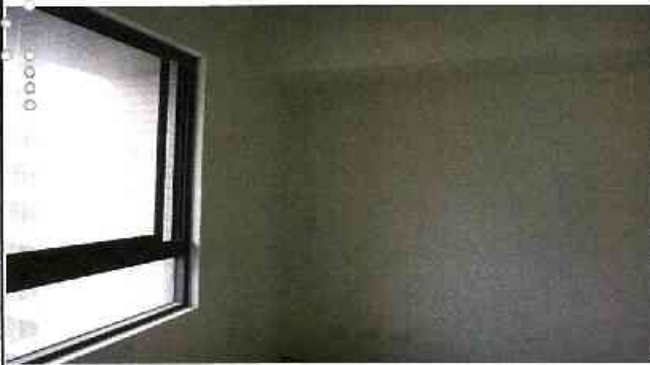
| 編號<br>41 | 說明 | A6區G棟17樓G05-臥室全景，目視無損壞。 | 編號<br>42 | 說明 | A6區G棟17樓G05-廁所全景，目視無損壞 |

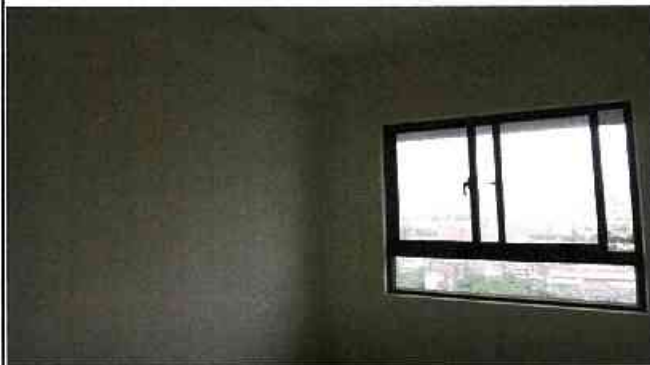
| 編號<br>43 | 說明<br>A6區G棟17樓G05-臥室全景，目視無損壞 | 編號<br>44 | 說明<br>A6區G棟17樓G05-廚房全景，目視無損壞 |

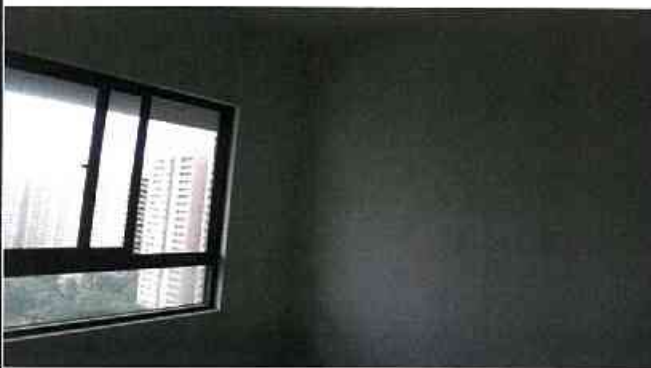
| 編號<br>45 | 說明<br>A6區G棟17樓G05-陽台全景，目視無損壞 | 編號<br>46 | 說明<br>A6區G棟17樓G05-陽台檢修孔，目視無損壞 |

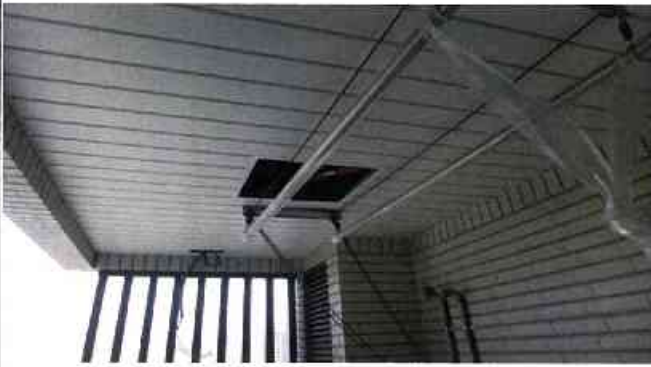
| 編號<br>47 | 說明<br>A6區G棟17樓G05-廚房檢修孔，目視無損壞 | 編號<br>48 | 說明<br>A6區G棟17樓G05-走廊檢修孔，目視無損壞 |

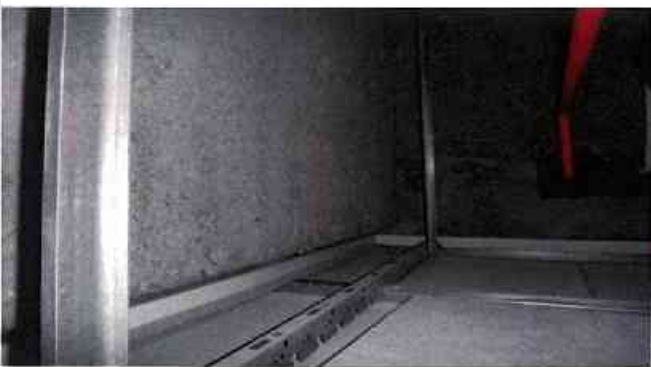
| 編號<br>49 | 說明<br>A6區G棟17樓G05-客廳檢修孔，目視無損壞 | 編號<br>50 | 說明<br>A6區G棟17樓G06-標的物門牌 |

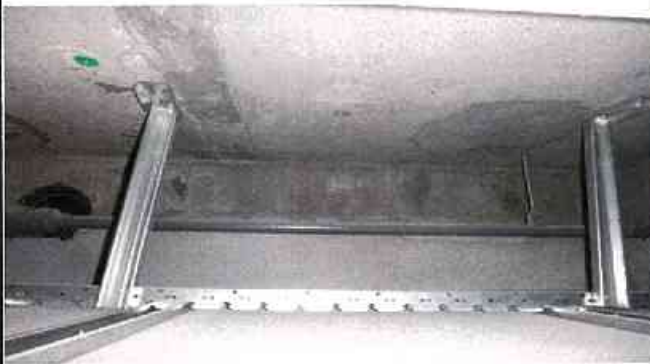
| 編號<br>51 | 說明<br>A6區G棟17樓G06-客廳全景，目視無損壞 | 編號<br>52 | 說明<br>A6區G棟17樓G06-臥室全景，目視無損壞 |

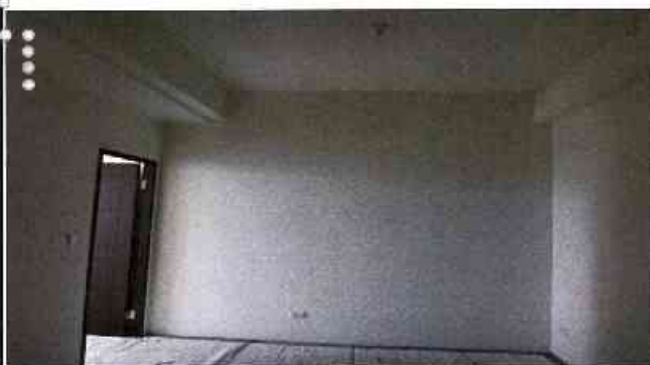
| 編號<br>53 | 說明<br>A6區G棟17樓G06-臥室全景，目視無損壞 | 編號<br>54 | 說明<br>A6區G棟17樓G06-廁所全景，目視無損壞 |

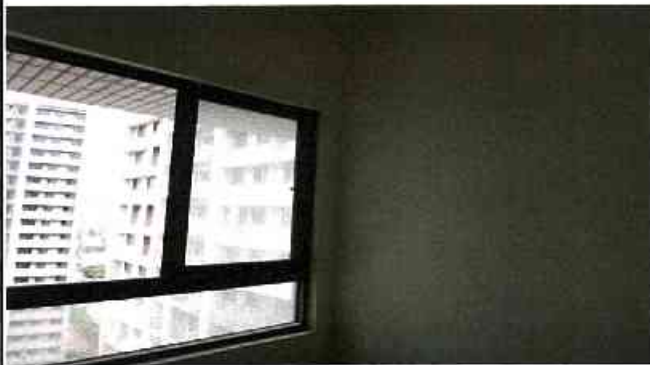
| 編號<br>55 | 說明 | A6區G棟17樓G06-廚房全景，目視無損壞 | 編號<br>56 | 說明 | A6區G棟17樓G06-陽台全景，目視無損壞 |

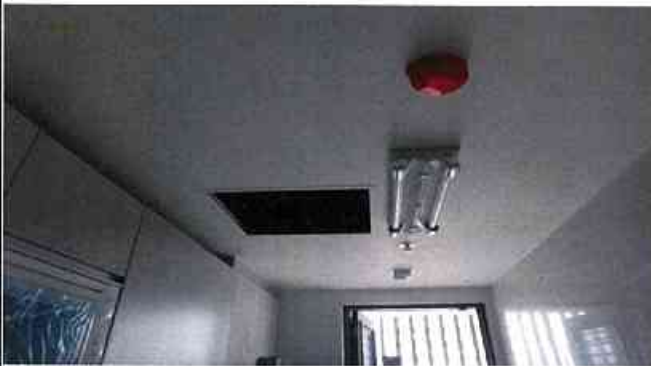
| 編號<br>57 | 說明 | A6區G棟17樓G06-陽台檢修孔，目視無損壞 | 編號<br>58 | 說明 | A6區G棟17樓G06-廚房檢修孔，目視無損壞 |

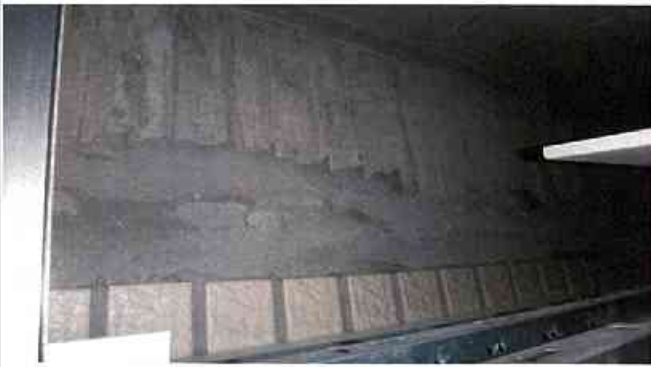
| 編號<br>59 | 說明 | A6區G棟17樓G07-標的物門牌 | 編號<br>60 | 說明 | A6區G棟17樓G07-客廳全景，目視無損壞 |

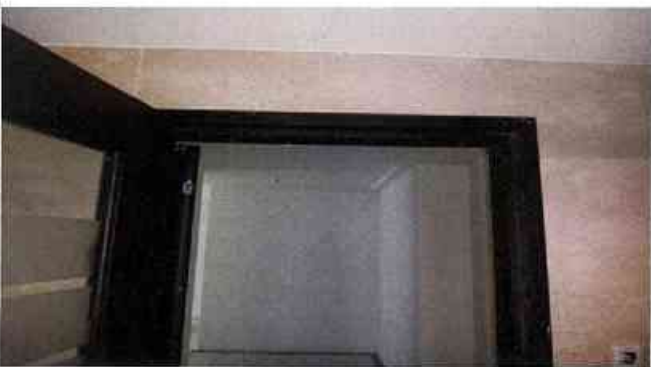
| 編號<br>61 | 說明<br>A6區G棟17樓G07-主臥室全景，目視無損壞。 | 編號<br>62 | 說明<br>A6區G棟17樓G07-廁所全景，目視無損壞 |

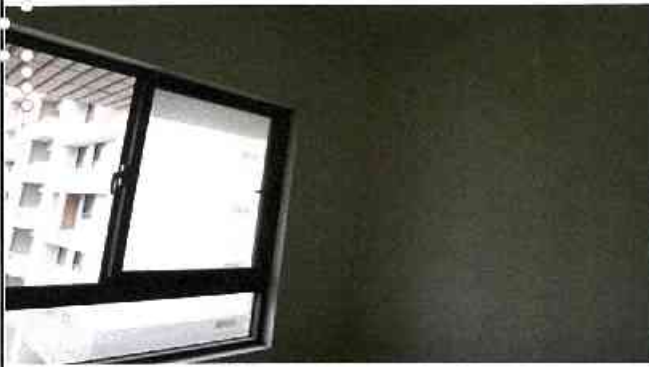
| 編號<br>63 | 說明<br>A6區G棟17樓G07-臥室全景，目視無損壞 | 編號<br>64 | 說明<br>A6區G棟17樓G07-廁所全景，目視無損壞 |

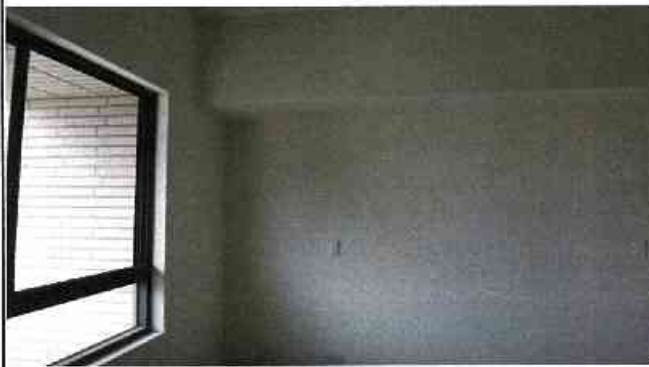
| 編號<br>65 | 說明<br>A6區G棟17樓G07-臥室全景，目視無損壞 | 編號<br>66 | 說明<br>A6區G棟17樓G07-廚房全景，目視無損壞 |

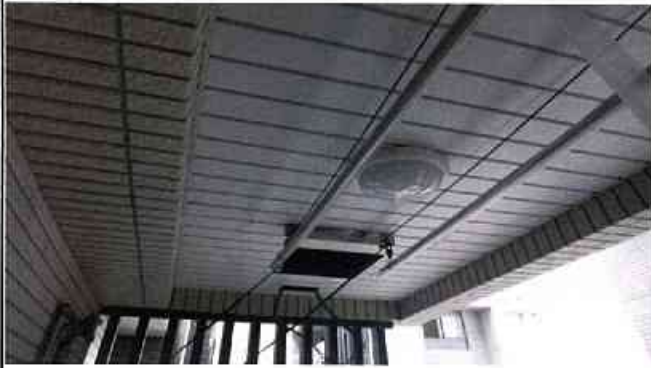
| 編號<br>67 | 說明 | A6區G棟17樓G07-陽台全景，目視無損壞 | 編號<br>68 | 說明 | A6區G棟17樓G07-陽台檢修孔，目視無損壞 |

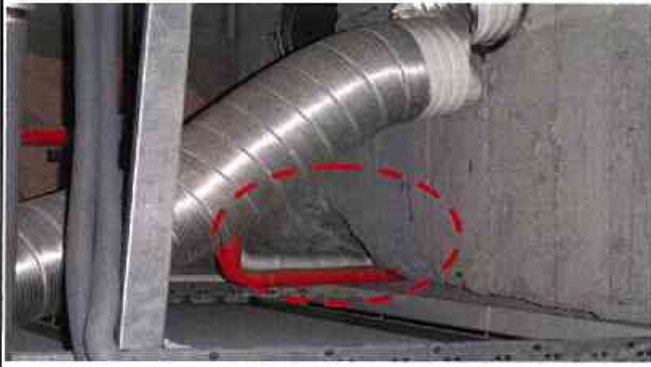
| 編號<br>69 | 說明 | A6區G棟17樓G07-廚房檢修孔，混凝土剝落 | 編號<br>70 | 說明 | A6區G棟17樓G07-走廊檢修孔，目視無損壞 |

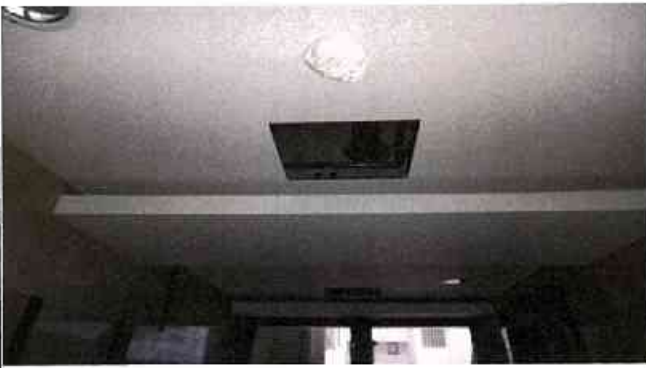
| 編號<br>73 | 說明<br>A6區G棟17樓-公共空間，梯間門口現況，目視無損壞 | 編號<br>74 | 說明<br>A6區G棟17樓-公共空間，梯間門口檢修孔，目視無損壞 |

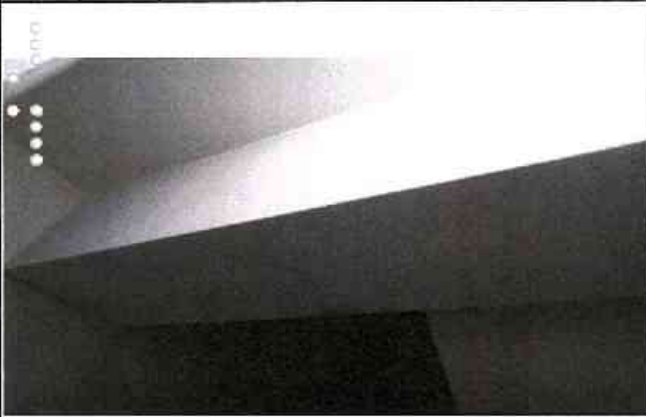
| 編號<br>75 | 說明<br>A6區G棟17樓-公共空間，右側樓梯現況，目視無損壞 | 編號<br>76 | 說明<br>A6區G棟17樓-公共空間，右側排煙室現況，目視無損壞 |

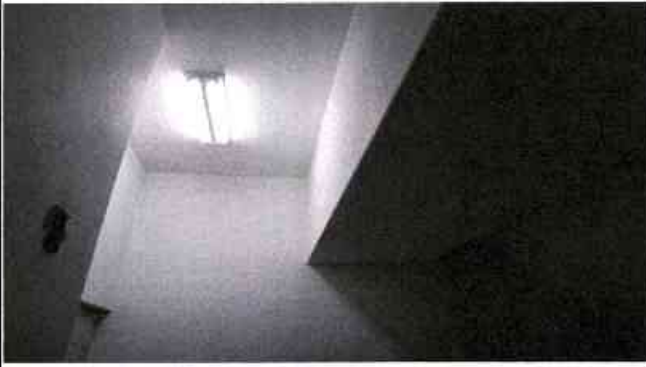
| 編號<br>77 | 說明<br>A6區G棟17樓-公共空間，左側樓梯現況，目視無損壞 | 編號<br>78 | 說明<br>A6區G棟17樓-公共空間，左側排煙室現況，目視無損壞 |

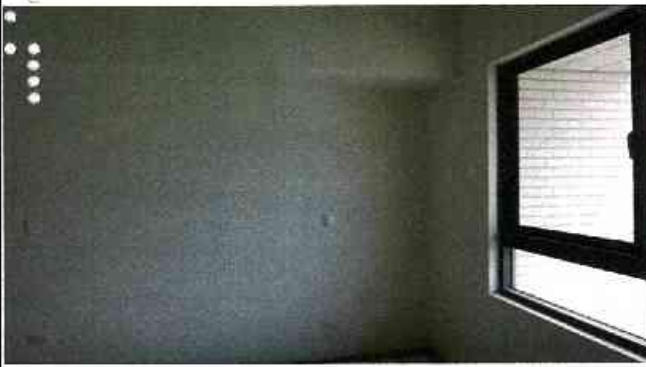
| 編號<br>3 | 說明 | A6區G棟16樓G01-主臥室全景，目視無損壞 | 編號<br>4 | 說明 | A6區G棟16樓G01-衛浴全景，目視無損壞 |

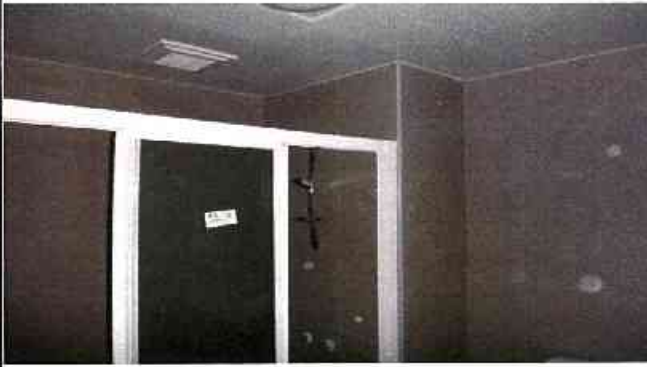
| 編號<br>5 | 說明 | A6區G棟16樓G01-臥室全景 | 編號<br>6 | 說明 | A6區G棟16樓G01-衛浴全景，目視無損壞 |

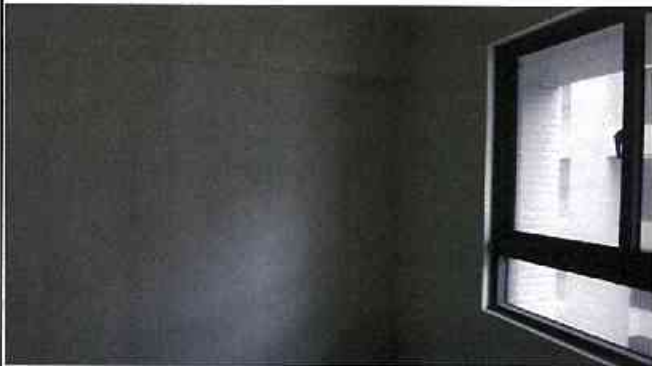
| 編號 | 說明 | A6區G棟16樓G01-臥室全景，目視無損壞 | 編號 | 說明 | A6區G棟16樓G01-廚房全景，目視無損壞 |

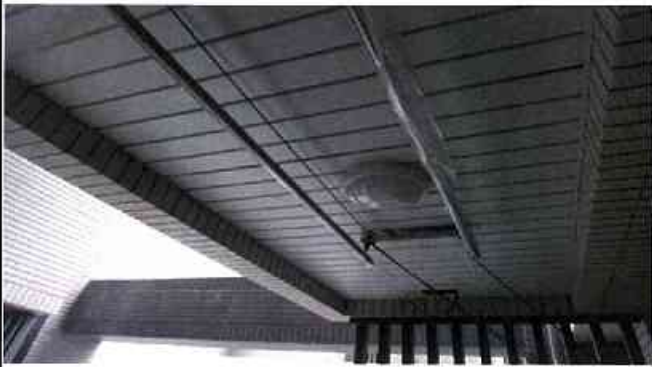
| 編號 | 說明 | A6區G棟16樓G01-陽台全景，目視無損壞 | 編號 | 說明 | A6區G棟16樓G01-陽台檢修孔現況，目視無損壞。 |

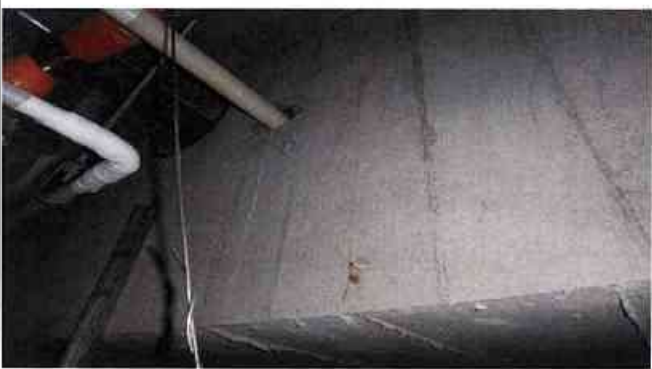
| 編號 | 說明 | A6區G棟16樓G01-廚房檢修孔現況，目視無損壞 | 編號 | 說明 | A6區G棟16樓G01-走廊檢修孔現況，目視無損壞 |

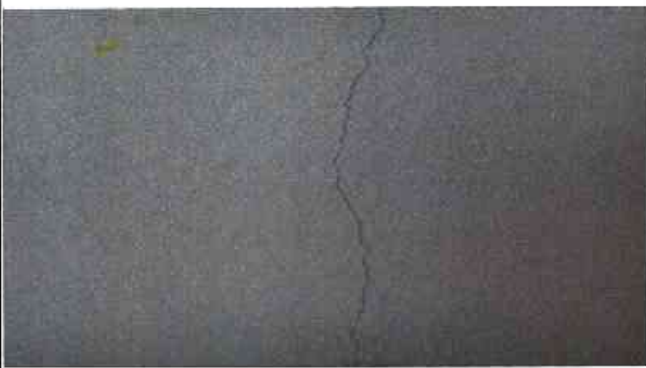
| 標的物位址 | | 浮洲合宜住宅A6區G棟16樓 | | | | | | | | | | | | |
|---|---|---|---|---|---|---|---|---|---|---|---|---|--|--|
| 13 | <input type="checkbox"/> | <input type="checkbox"/> | <input type="checkbox"/> | <input checked="" type="checkbox"/> | <input type="checkbox"/> | <input type="checkbox"/> | | } | 2 | 0.2 | 1. 細微裂縫 | G01-客廳 | | |

| 編號<br>13 | 說明<br>A6區G棟16樓G01-客廳牆，細微裂縫，長約2m，寬約0.2mm | 編號<br>14 | 說明<br>A6區G棟16樓G01-客廳牆，細微裂縫，長約2m，寬約0.3mm |

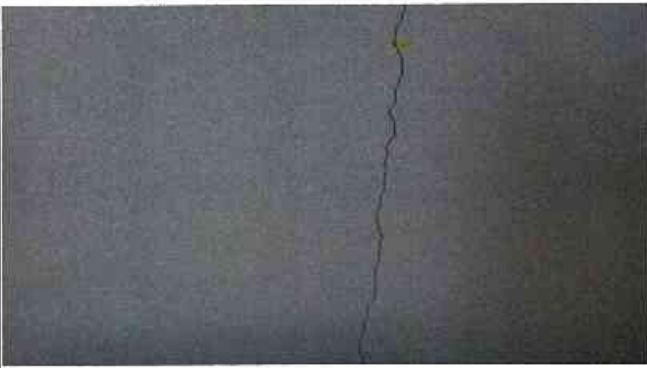
| 標的物位址 | | 浮洲合宜住宅A6區G棟16樓 | | | | | | | | | | | | |
|---|---|---|---|---|---|---|---|---|---|---|---|---|--|--|
| 14 | <input type="checkbox"/> | <input type="checkbox"/> | <input type="checkbox"/> | <input checked="" type="checkbox"/> | <input type="checkbox"/> | <input type="checkbox"/> | | | 2 | 0.3 | 1. 細微裂縫 | G01-客廳 | | |

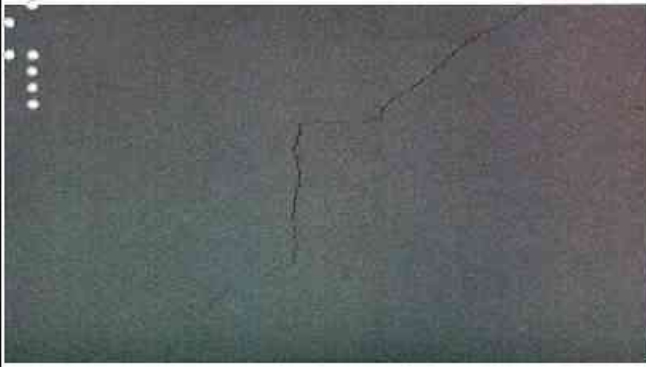
| 標的物位址 | | 浮洲合宜住宅A6區G棟16樓 | | | | | | | | | | | | |
|---|---|---|---|---|---|---|---|---|---|---|---|---|--|--|
| 15 | <input type="checkbox"/> | <input type="checkbox"/> | <input type="checkbox"/> | <input checked="" type="checkbox"/> | <input type="checkbox"/> | <input type="checkbox"/> | | ~ | 0.5 | 0.15 | 1. 細微裂縫 | G01-臥室 | | |

| 編號<br>15 | 說明<br>A6區G棟16樓G01-臥室牆，細微裂縫，長約0.5m，寬約0.15mm | 編號<br>16 | 說明<br>A6區G棟16樓G02-標的物門牌 |

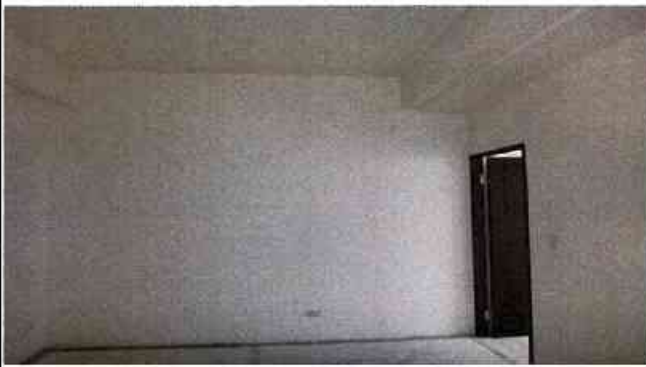
| 編號<br>17 | 說明<br>A6區G棟16樓G02-客廳全景，目視無損壞 | 編號<br>18 | 說明<br>A6區G棟16樓G02-臥室全景，目視無損壞。 |

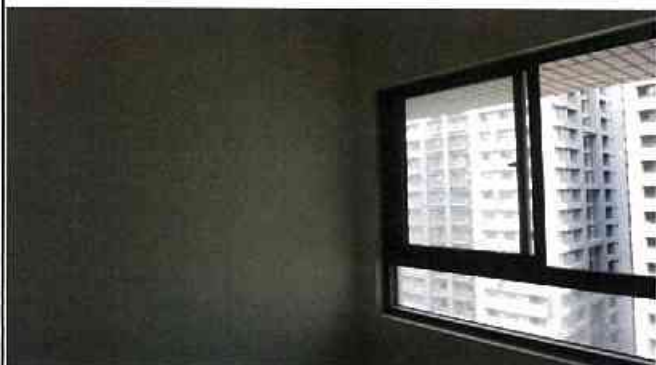
| 編號<br>19 | 說明<br>A6區G棟16樓G02-臥室全景，目視無損壞 | 編號<br>20 | 說明<br>A6區G棟16樓G02-廁所全景，目視無損壞 |

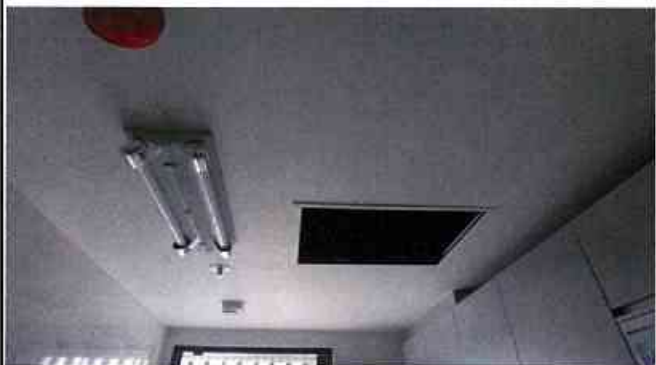
| 編號<br>23 | 說明<br>A6區G棟16樓G02-陽台檢修孔，鋼筋外露鏽蝕 | 編號<br>24 | 說明<br>A6區G棟16樓G02-廚房檢修孔，目視無損壞 |

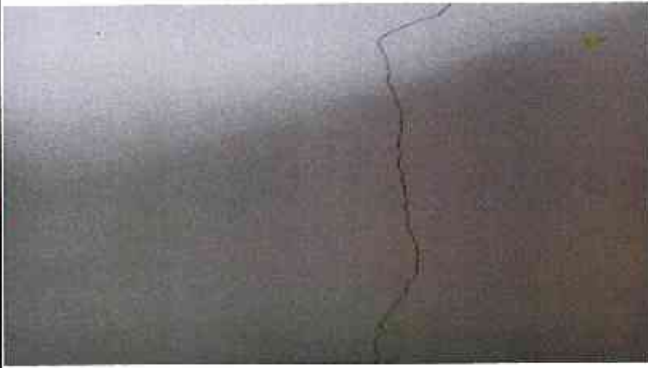
| 標的物位址 | | 浮洲合宜住宅A6區G棟16樓 | | | | | | | | | |
|---|---|---|---|---|---|---|---|---|---|---|---|
| 38 | <input type="checkbox"/> | <input type="checkbox"/> | <input type="checkbox"/> | <input checked="" type="checkbox"/> | <input type="checkbox"/> | <input type="checkbox"/> | | 5 | 2.5 | 0.25 | 1. 細微裂縫 |

| 編號<br>37 | 說明<br>A6區G棟16樓G03-客廳檢修孔，目視無損壞 | 編號<br>38 | 說明<br>A6區G棟16樓G03-臥室牆，細微裂縫，長約2.5m，寬約0.25mm |

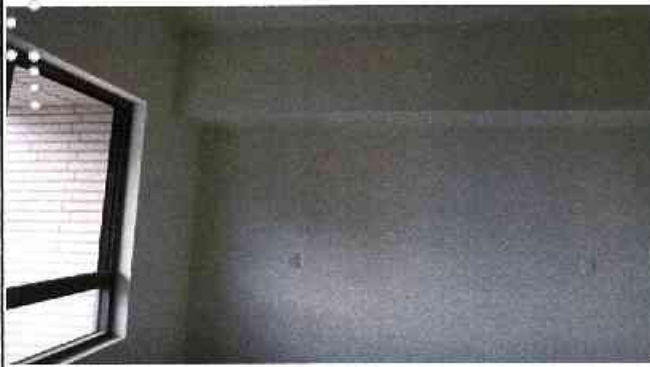
| 編號<br>65 | 說明 | A6區G棟16樓G07-臥室全景，目視無損壞 | 編號<br>66 | 說明 | A6區G棟16樓G07-廁所全景，目視無損壞 |

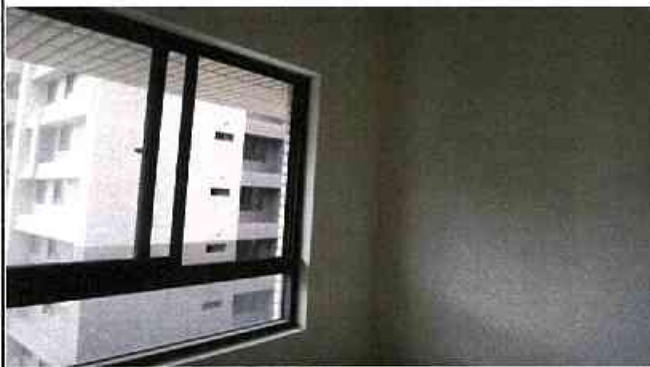
| 編號<br>67 | 說明 | A6區G棟16樓G07-臥室全景，目視無損壞 | 編號<br>68 | 說明 | A6區G棟16樓G07-廚房全景，目視無損壞 |

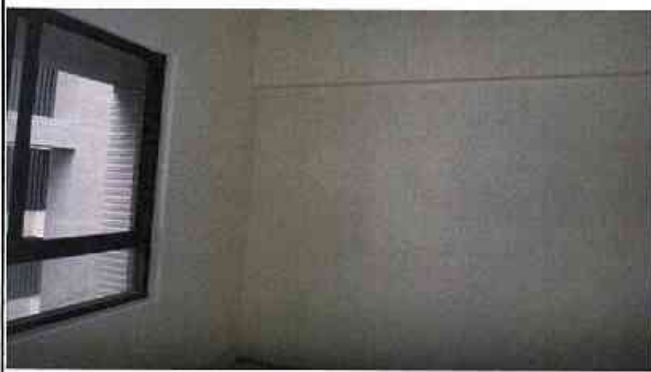
| 編號<br>69 | 說明 | A6區G棟16樓G07-陽台全景，目視無損壞 | 編號<br>70 | 說明 | A6區G棟16樓G07-陽台檢修孔，目視無損壞 |

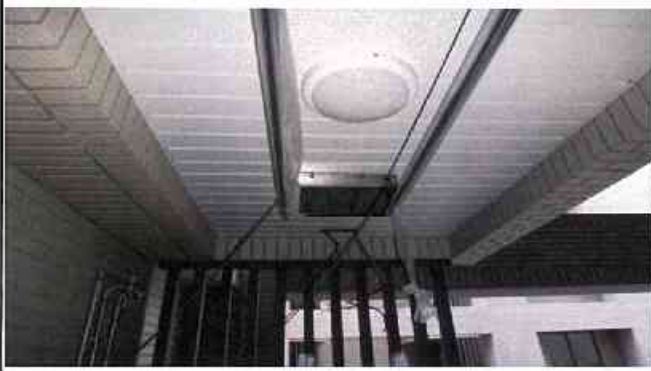
| 編號<br>71 | 說明 | A6區G棟16樓G07-廚房檢修孔，目視無損壞 | 編號<br>72 | 說明 | A6區G棟16樓G07-走廊檢修孔，目視無損壞 |

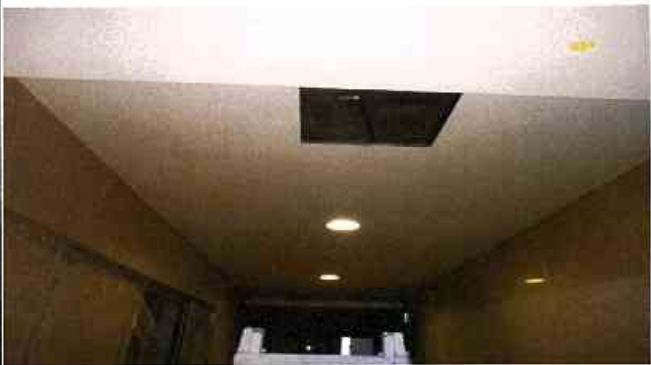
| 編號<br>73 | 說明 | A6區G棟16樓-公共空間，梯廳現況，目視無損壞 | 編號<br>74 | 說明 | A6區G棟16樓-公共空間，梯廳檢修孔，目視無損壞。 |

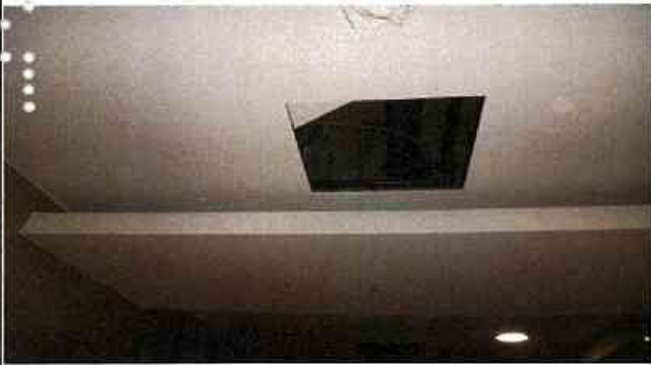
| 編號<br>75 | 說明 | A6區G棟16樓-公共空間，梯間門口現況，目視無損壞 | 編號<br>76 | 說明 | A6區G棟16樓-公共空間，梯間門口檢修孔，目視無損壞 |
