## 板橋區浮洲合宜住宅結構安全鑑定案

### A6 東區鑑定報告書

## 附件三十：A6 東區 G 棟裂損現況調查報告

浮洲合宜住宅 A6 區地上層 G 棟裂損現況調查

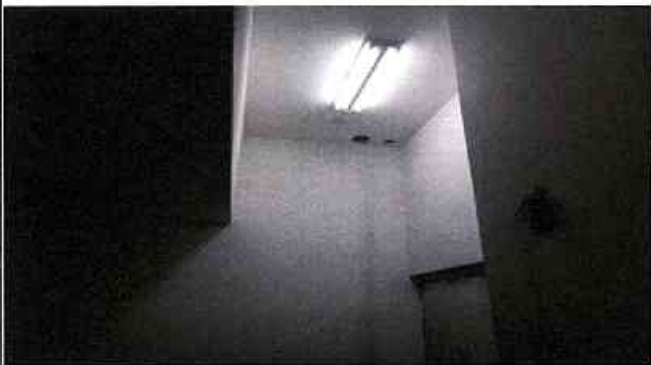
| 編號<br>77 | 說明 | A6區G棟16樓-公共空間，右側樓梯現況，目視無損壞 | 編號<br>78 | 說明 | A6區G棟16樓-公共空間，右側排煙室現況，目視無損壞 |

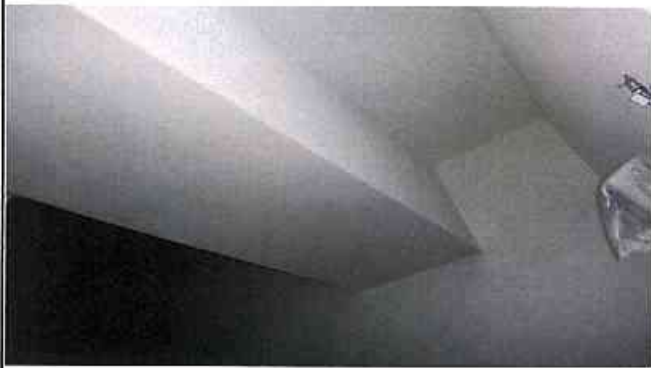
| 79 | A6 區 G 棟 16 樓-公共空間，左側樓梯<br>現況，目視無損壞 | 80 | A6 區 G 棟 16 樓-公共空間，左側排煙<br>室現況，目視無損壞 |

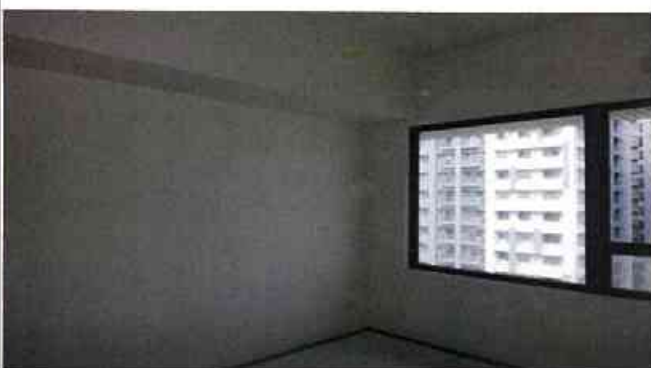
| 編號<br>1 | 說明 | A6區G棟15樓G01-標的物門牌 | 編號<br>2 | 說明 | A6區G棟15樓G01-客廳全景，目視無損壞 |

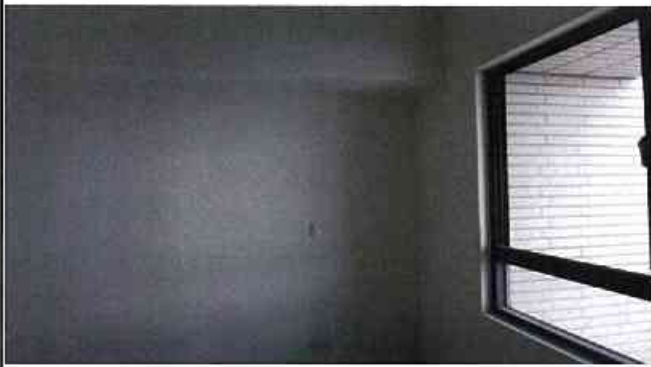
| 編號<br>3 | 說明 | A6區G棟15樓G01-主臥室全景，目視無損壞 | 編號<br>4 | 說明 | A6區G棟15樓G01-衛浴全景，目視無損壞 |

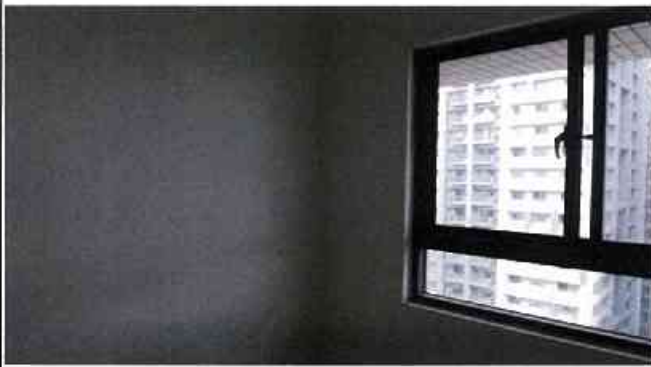
| 編號<br>5 | 說明 | A6區G棟15樓G01-臥室全景，目視無損壞 | 編號<br>6 | 說明 | A6區G棟15樓G01-衛浴全景，目視無損壞 |

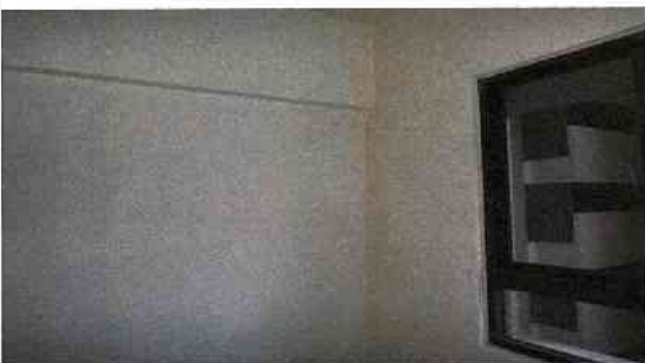
| 編號 | 說明 | A6區G棟15樓G01-臥室全景，目視無損壞 | 編號 | 說明 | A6區G棟15樓G01-廚房全景，目視無損壞 |

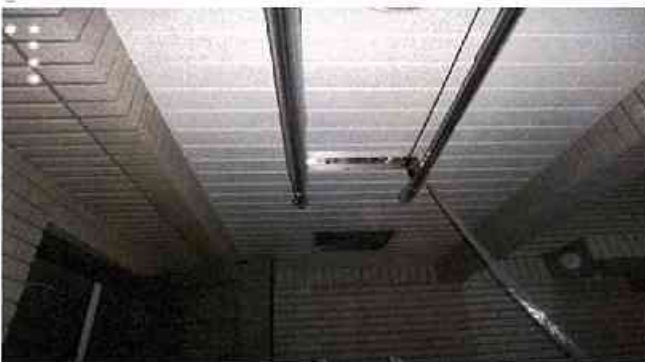
| 編號 | 說明 | A6區G棟15樓G01-陽台全景，目視無損壞 | 編號 | 說明 | A6區G棟15樓G01-陽台檢修孔現況，目視無損壞。 |

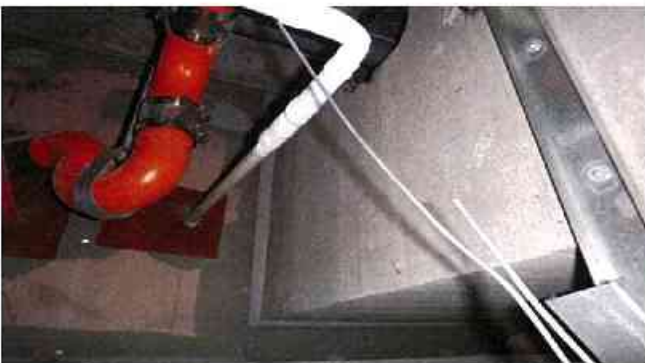
| 編號 | 說明 | A6區G棟15樓G01-廚房檢修孔現況，目視無損壞 | 編號 | 說明 | A6區G棟15樓G01-走廊檢修孔現況，鋼筋外露鏽蝕 |

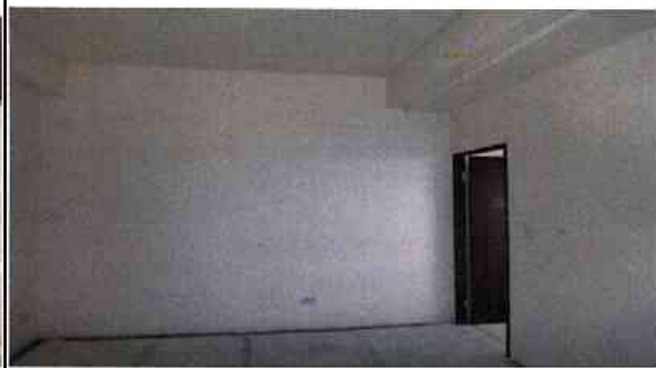
| 編號<br>13 | 說明 | A6區G棟15樓G02-標的物門牌 | 編號<br>14 | 說明 | A6區G棟15樓G02-客廳全景，目視無損壞 |

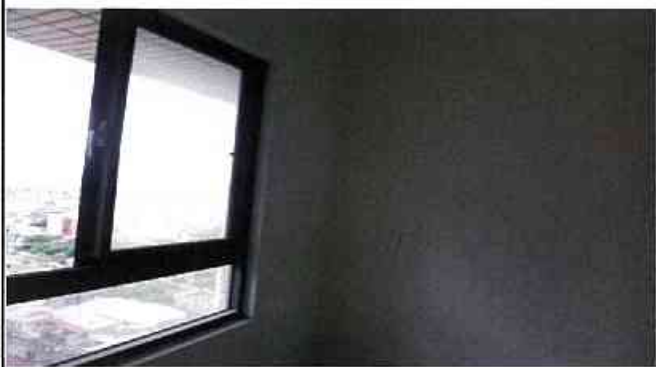
| 編號<br>15 | 說明 | A6區G棟15樓G02-臥室全景，目視無損壞。 | 編號<br>16 | 說明 | A6區G棟15樓G02-臥室全景，目視無損壞 |

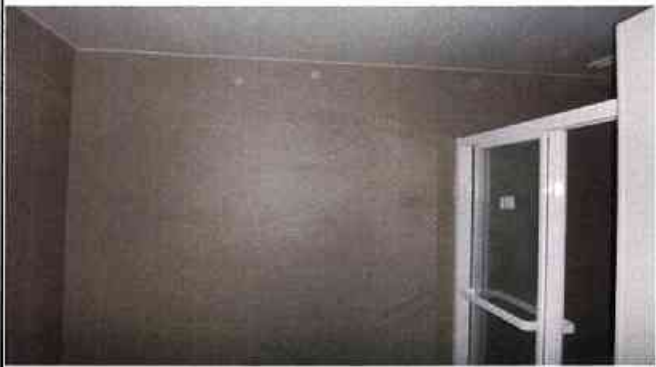
| 編號<br>17 | 說明 | A6區G棟15樓G02-廁所全景，目視無損壞 | 編號<br>18 | 說明 | A6區G棟15樓G02-廚房全景，目視無損壞 |

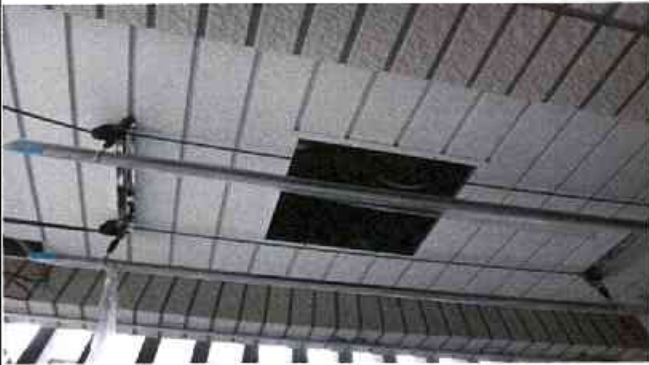
| 編號<br>19 | 說明<br>A6區G棟15樓G02-陽台全景，目視無損壞 | 編號<br>20 | 說明<br>A6區G棟15樓G02-陽台檢修孔，目視無損壞 |

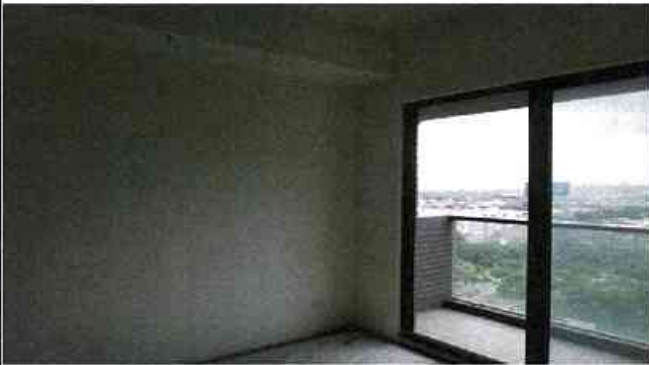
| 編號<br>25 | 說明 | A6區G棟15樓G03-廁所全景，目視<br>無損 | 編號<br>26 | 說明 | A6區G棟15樓G03-臥室全景，目視<br>無損壞 |

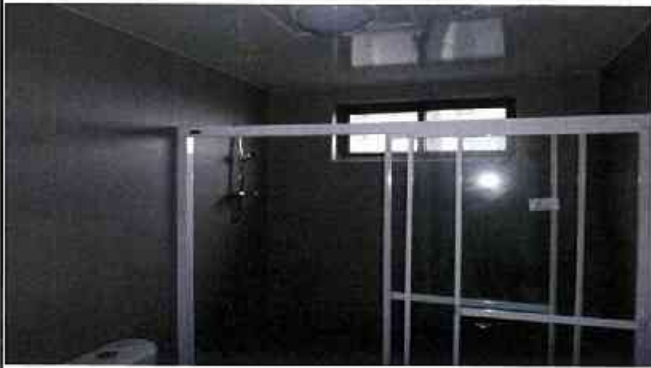
| 編號<br>27 | 說明 | A6區G棟15樓G03-廁所全景，目視<br>無損壞 | 編號<br>28 | 說明 | A6區G棟15樓G03-臥室全景，目視<br>無損壞 |

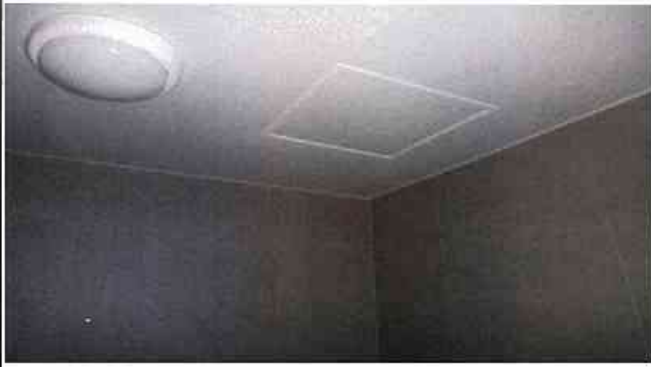
| 編號<br>29 | 說明 | A6區G棟15樓G03-廚房全景，目視<br>無損壞 | 編號<br>30 | 說明 | A6區G棟15樓G03-陽台全景，目視<br>無損壞 |

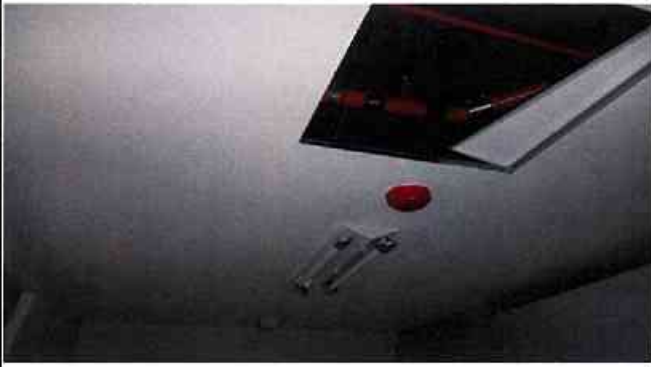
| 編號<br>31 | 說明<br>A6區G棟15樓G03-陽台檢修孔，目視無損壞 | 編號<br>32 | 說明<br>A6區G棟15樓G03-廚房檢修孔，目視無損壞 |

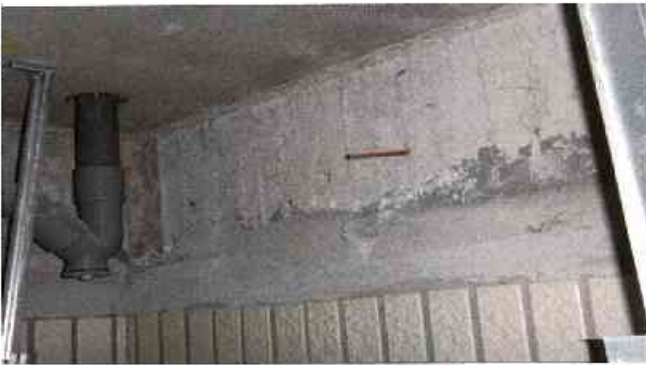
| 編號<br>33 | 說明<br>A6區G棟15樓G03-走廊檢修孔，目視無損壞 | 編號<br>34 | 說明<br>A6區G棟15樓G05-標的物門牌 |

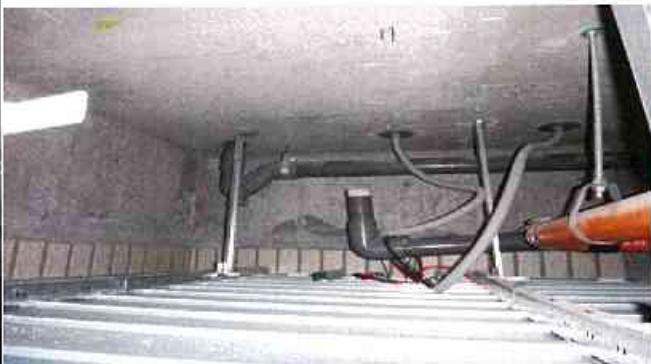
| 編號<br>45 | 說明 | A6區G棟15樓G05-走廊檢修孔，目視無損壞 | 編號<br>46 | 說明 | A6區G棟15樓G06-標的物門牌 |

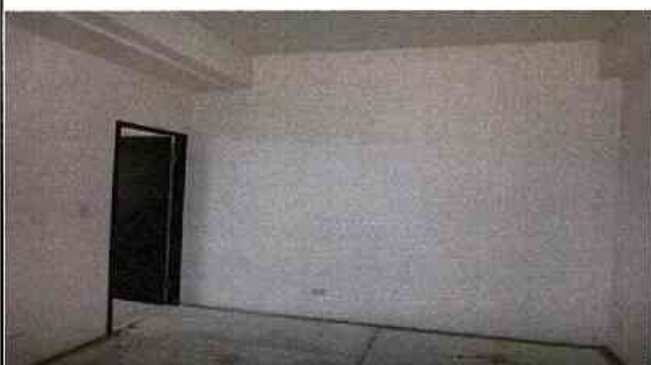
| 編號<br>49 | 說明 | A6區G棟15樓G06-臥室全景，目視無損壞 | 編號<br>50 | 說明 | A6區G棟15樓G06-廁所全景，目視無損壞 |

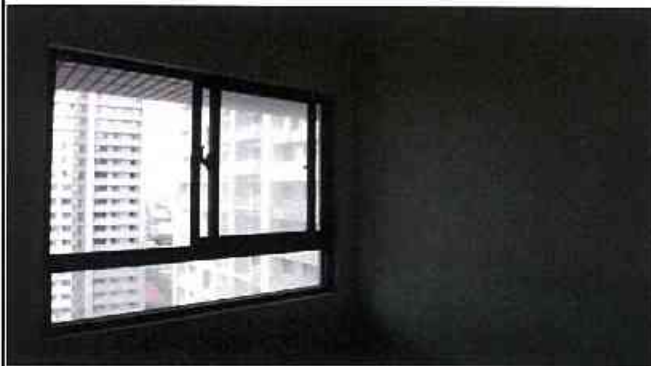
| 編號<br>51 | 說明 | A6區G棟15樓G06-廚房全景，目視無損壞 | 編號<br>52 | 說明 | A6區G棟15樓G06-陽台全景，目視無損壞 |

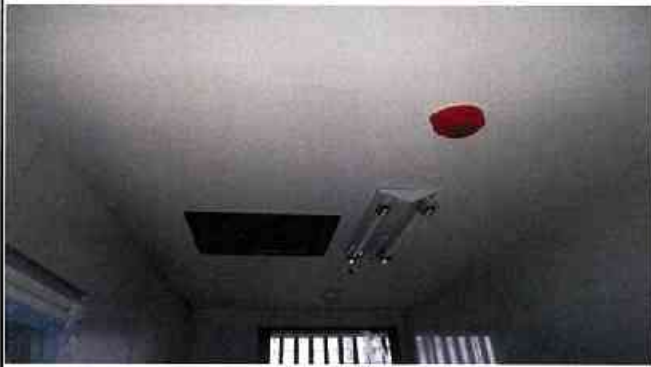
| 編號<br>53 | 說明 | A6區G棟15樓G06-陽台檢修孔，目視無損壞 | 編號<br>54 | 說明 | A6區G棟15樓G06-廚房檢修孔，目視無損壞 |

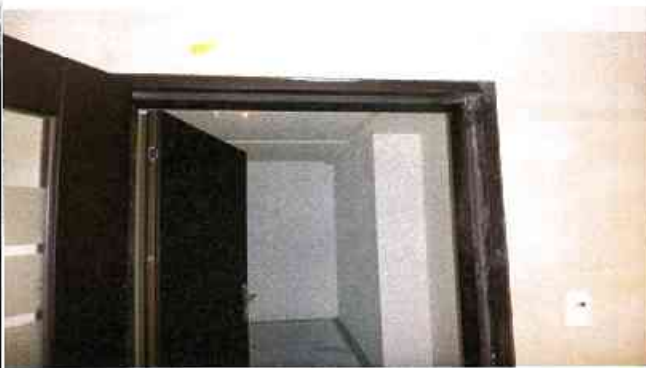
| 編號<br>57 | 說明 | A6區G棟15樓G07-主臥室全景，目視無損壞。 | 編號<br>58 | 說明 | A6區G棟15樓G07-廁所全景，目視無損壞 |

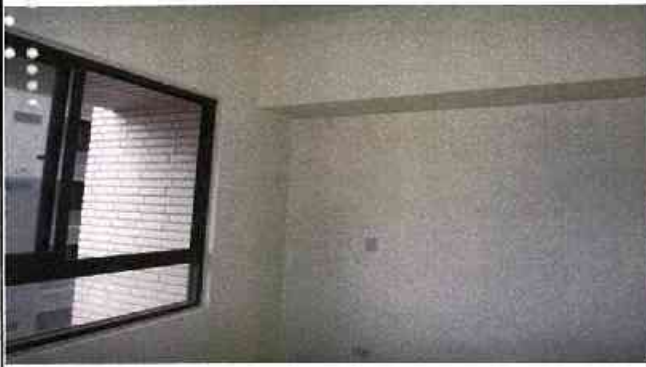
| 編號<br>59 | 說明 | A6區G棟15樓G07-臥室全景，目視無損壞 | 編號<br>60 | 說明 | A6區G棟15樓G07-廁所全景，目視無損壞 |

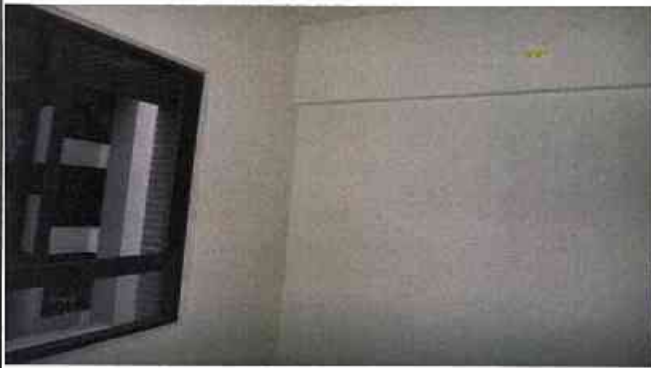
| 編號<br>63 | 說明<br>A6區G棟15樓G07-陽台全景，目視無損壞 | 編號<br>64 | 說明<br>A6區G棟15樓G07-陽台檢修孔，目視無損壞 |

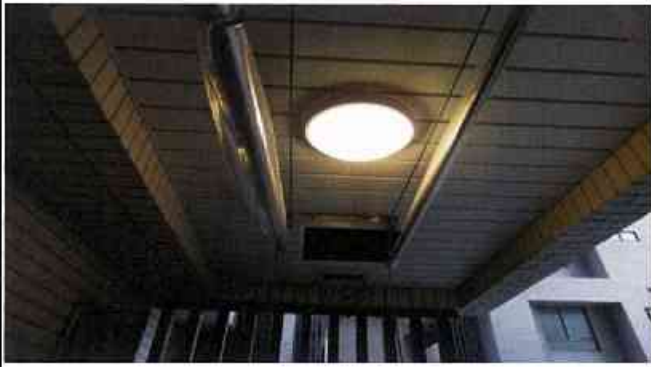
| 編號<br>65 | 說明<br>A6區G棟15樓G07-廚房檢修孔，目視無損壞 | 編號<br>66 | 說明<br>A6區G棟15樓G07-走廊檢修孔，目視無損壞 |

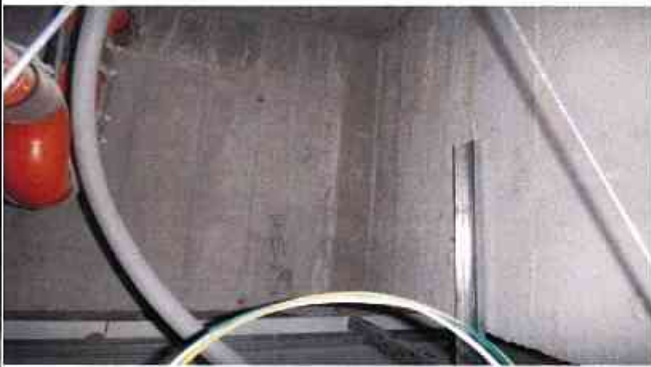
| 編號<br>67 | 說明<br>A6區G棟15樓-公共空間，梯廳現況，目視無損壞 | 編號<br>68 | 說明<br>A6區G棟15樓-公共空間，梯廳檢修孔，目視無損壞 |

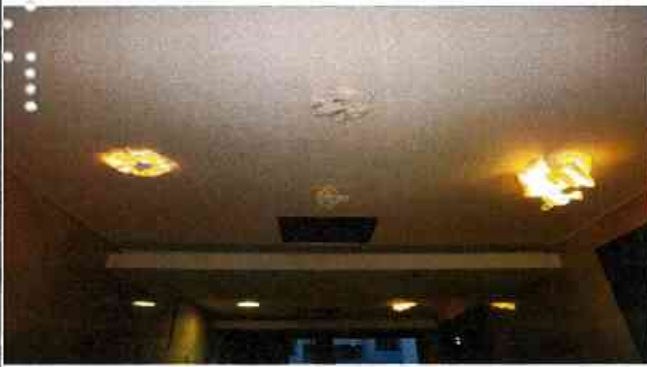
| 編號<br>69 | 說明<br>A6區G棟15樓-公共空間，梯間門口現況，目視無損壞 | 編號<br>70 | 說明<br>A6區G棟15樓-公共空間，梯間門口檢修孔，目視無損壞 |

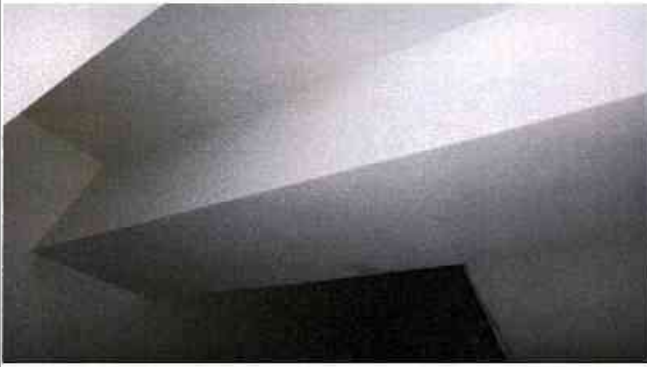
| 編號<br>71 | 說明<br>A6區G棟15樓-公共空間，右側樓梯現況，目視無損壞 | 編號<br>72 | 說明<br>A6區G棟15樓-公共空間，右側排煙室現況，目視無損壞 |

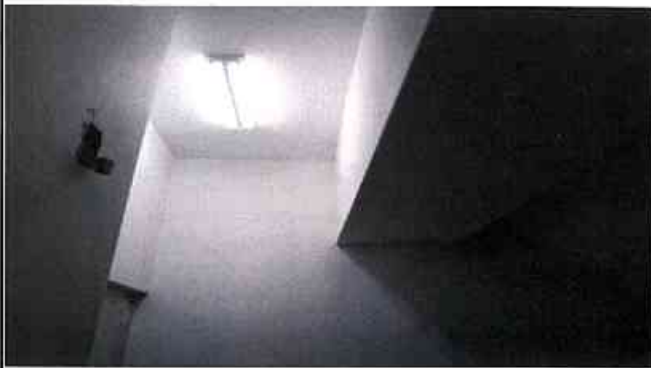
| 73 | 6區G棟15樓-公共空間，左側樓梯現況，目視無損壞 | 74 | A6區G棟15樓-公共空間，左側排煙室現況，目視無損壞 |

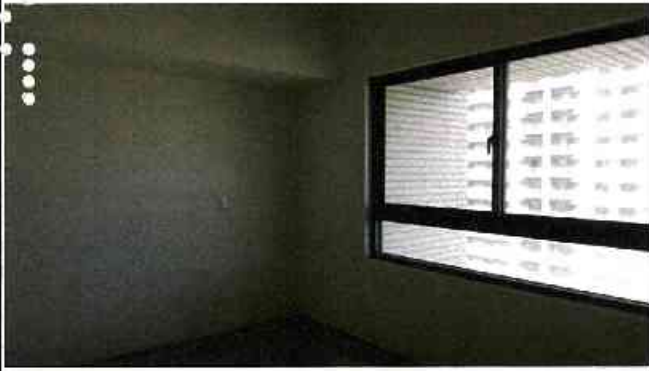
| 編號 | 說明 | 編號 | 說明 |
|---|---|---|---|
| 3 | A6 區 G 棟 14 樓 G01-主臥室全景，目視無損壞 | 4 | A6 區 G 棟 14 樓 G01-衛浴全景，目視無損壞 |

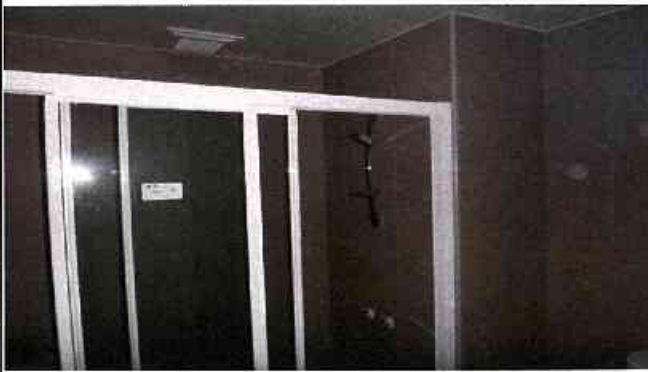
| 編號 | 說明 | 編號 | 說明 |
|---|---|---|---|
| 5 | A6 區 G 棟 14 樓 G01-臥室全景 | 6 | A6 區 G 棟 14 樓 G01-衛浴全景，目視無損壞 |

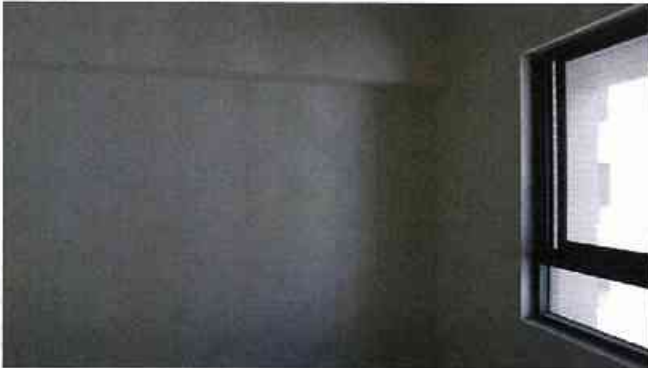
| 編號 | 說明 | A6區G棟14樓G01-臥室全景，目視無損壞 | 編號 | 說明 | A6區G棟14樓G01-廚房全景，目視無損壞 |

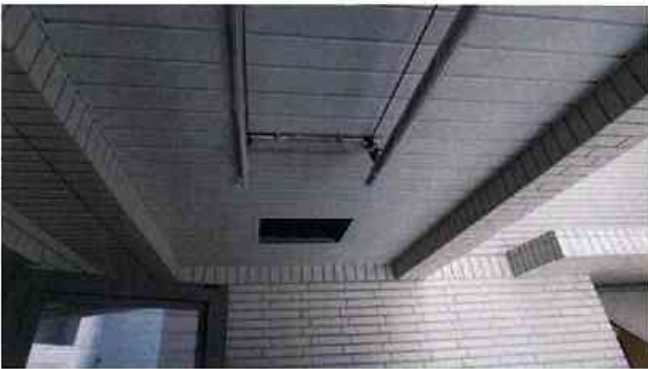
| 編號 | 說明 | A6區G棟14樓G01-陽台全景，目視無損壞 | 編號 | 說明 | A6區G棟14樓G01-陽台檢修孔現況，目視無損壞。 |

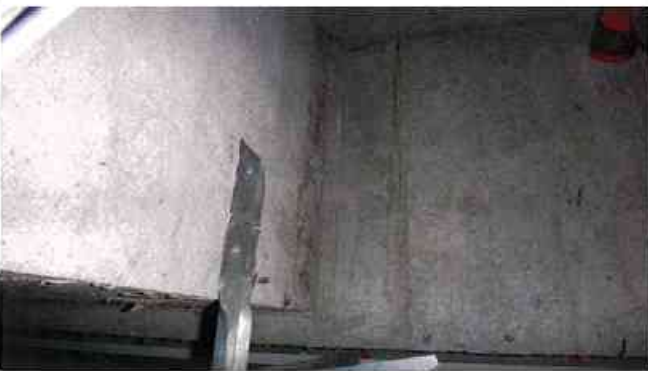
| 編號 | 說明 | A6區G棟14樓G01-廚房檢修孔現況，目視無損壞 | 編號 | 說明 | A6區G棟14樓G01-走廊檢修孔現況，目視無損壞 |

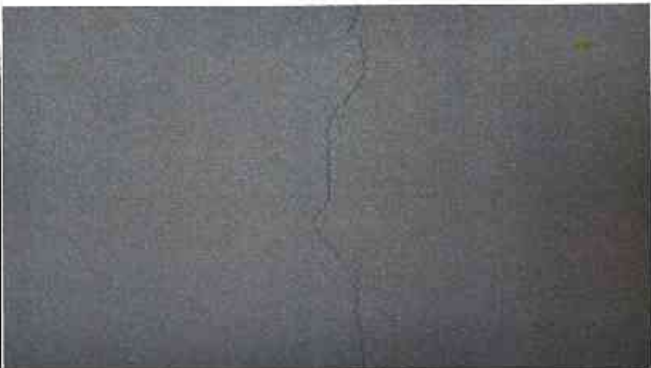
| 標的物位址 | | 浮洲合宜住宅A6區G棟14樓 | | | | | | | | | | |
|---|---|---|---|---|---|---|---|---|---|---|---|---|
| 13 | <input type="checkbox"/> | <input type="checkbox"/> | <input type="checkbox"/> | <input checked="" type="checkbox"/> | <input type="checkbox"/> | <input type="checkbox"/> | | } | 2 | 0.2 | 1.細微裂縫 | G01-客廳 |

| 編號<br>13 | 說明<br>A6區G棟14樓G01-客廳牆，細微裂縫，長約2m，寬約0.2mm | 編號<br>14 | 說明<br>A6區G棟14樓G01-客廳牆，細微裂縫，長約0.5m，寬約0.15mm |

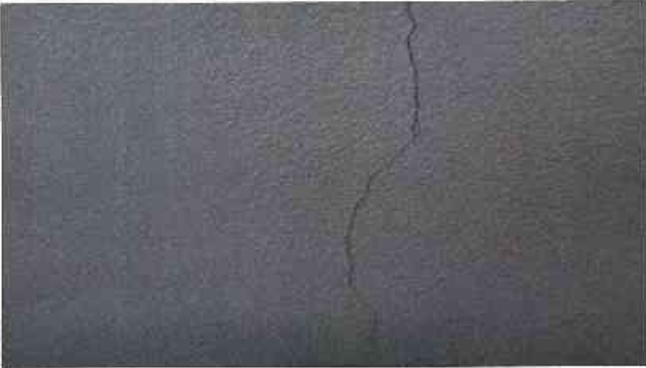
| 標的物位址 | | 浮洲合宜住宅A6區G棟14樓 | | | | | | | | | | |
|---|---|---|---|---|---|---|---|---|---|---|---|---|
| 14 | <input type="checkbox"/> | <input type="checkbox"/> | <input type="checkbox"/> | <input checked="" type="checkbox"/> | <input type="checkbox"/> | <input type="checkbox"/> | | } | 0.5 | 0.15 | 1.細微裂縫 | G01-客廳 |

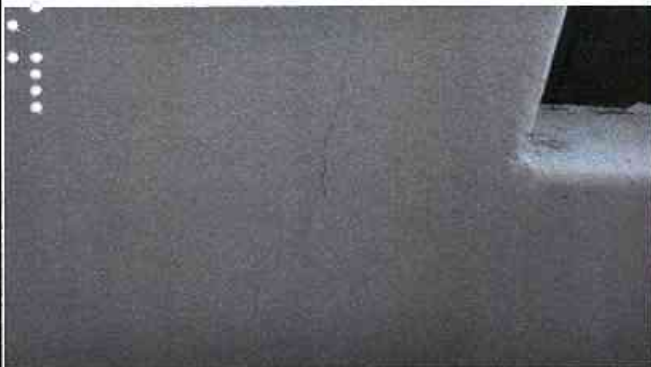
| 標的物位址 | | 浮洲合宜住宅A6區G棟14樓 | | | | | | | | | | |
|---|---|---|---|---|---|---|---|---|---|---|---|---|
| 15 | <input type="checkbox"/> | <input type="checkbox"/> | <input type="checkbox"/> | <input checked="" type="checkbox"/> | <input type="checkbox"/> | <input type="checkbox"/> | | } | 0.15 | 0.1 | 1.細微裂縫 | G01-臥室 |

| 編號<br>15 | 說明<br>A6區G棟14樓G01-臥室牆，細微裂縫 | 編號<br>16 | 說明<br>A6區G棟14樓G02-標的物門牌 |

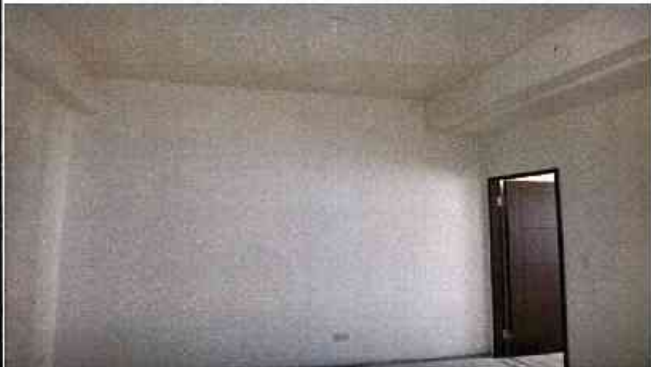
| 編號<br>17 | 說明<br>A6區G棟14樓G02-客廳全景，目視無損壞 | 編號<br>18 | 說明<br>A6區G棟14樓G02-臥室全景 |

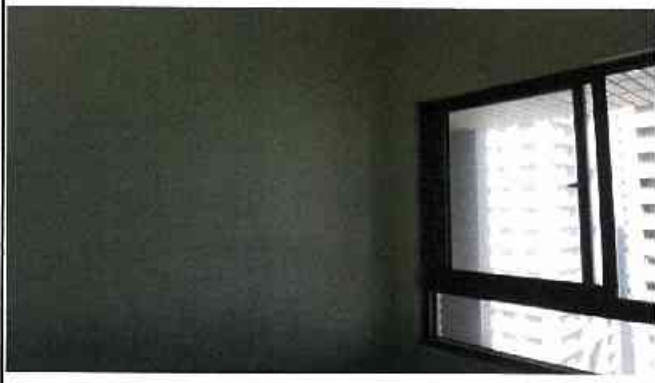
| 編號<br>19 | 說明<br>A6區G棟14樓G02-臥室全景，目視無損壞 | 編號<br>20 | 說明<br>A6區G棟14樓G02-廁所全景，目視無損壞 |

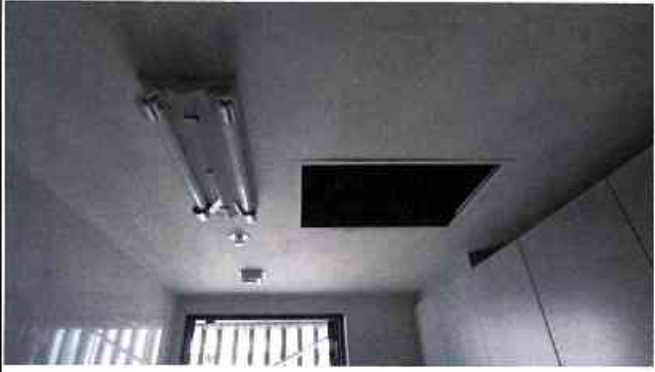
| 編號<br>21 | 說明<br>A6區G棟14樓G02-廚房全景，目視無損壞 | 編號<br>22 | 說明<br>A6區G棟14樓G02-陽台全景，目視無損壞 |

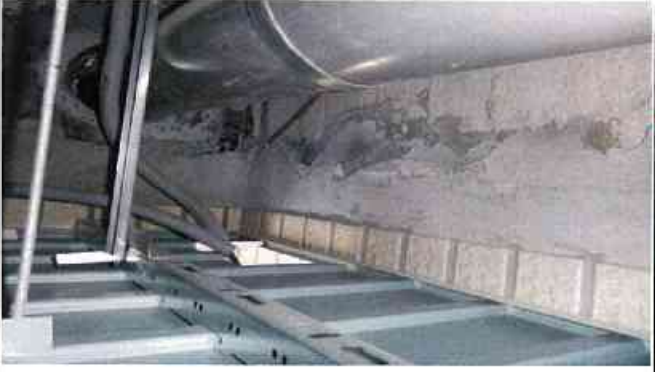
| 編號<br>23 | 說明<br>A6區G棟14樓G02-陽台檢修孔，剛進外露鏽蝕 | 編號<br>24 | 說明<br>A6區G棟14樓G02-廚房檢修孔，目視無損壞 |

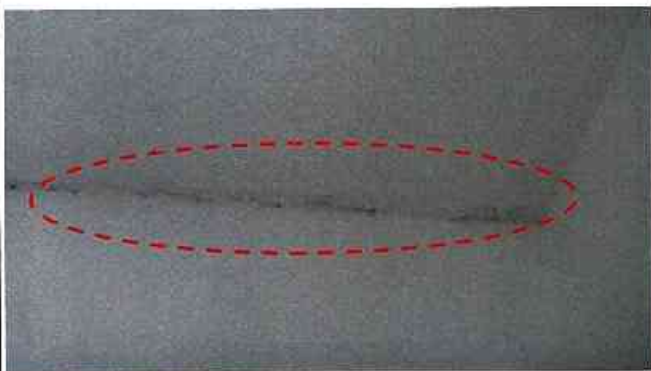
| 編號 | 說明 | A6區G棟14樓G02-臥室牆，混凝土剝落 | 編號 | 說明 | A6區G棟14樓G03-標的物門牌 |

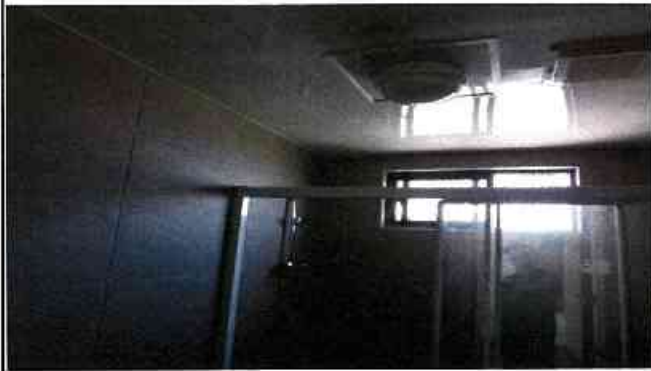
| 編號 | 說明 | A6區G棟14樓G03-廁所全景，目視無損壞 | 編號 | 說明 | A6區G棟14樓G03-臥室全景，目視無損壞 |

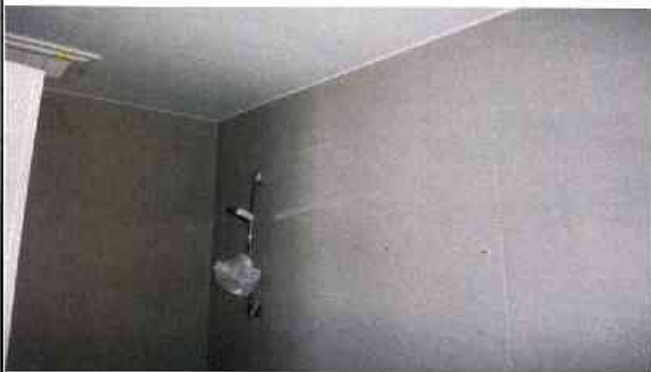
| 編號<br>31 | 說明 | A6區G棟14樓G03-廁所全景，目視無損壞 | 編號<br>32 | 說明 | A6區G棟14樓G03-臥室全景，目視無損壞 |

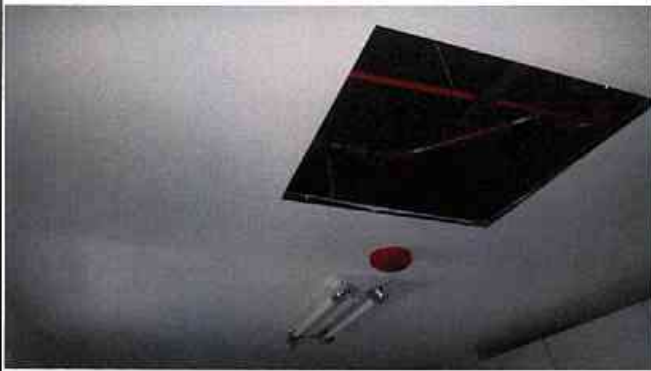
| 編號<br>33 | 說明 | A6區G棟14樓G03-廚房全景，目視無損壞 | 編號<br>34 | 說明 | A6區G棟14樓G03-陽台全景，目視無損壞 |

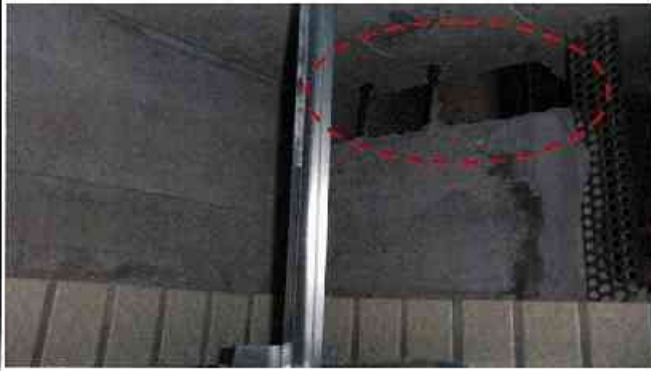
| 編號<br>35 | 說明 | A6區G棟14樓G03-陽台檢修孔，鋼筋外露鏽蝕 | 編號<br>36 | 說明 | A6區G棟14樓G03-廚房檢修孔，目視無損壞 |

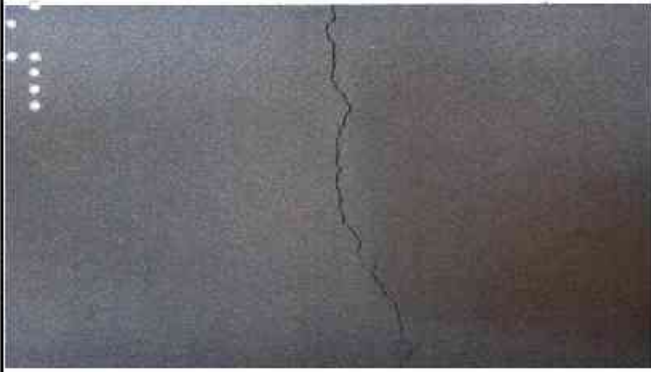
| 編號<br>39 | 說明<br>A6區G棟14樓G03-主臥室牆，細微裂縫，長約2.5m，寬約0.2mm | 編號<br>40 | 說明<br>A6區G棟14樓G03-主臥室牆，細微裂縫，長約0.5m，寬約0.15mm |

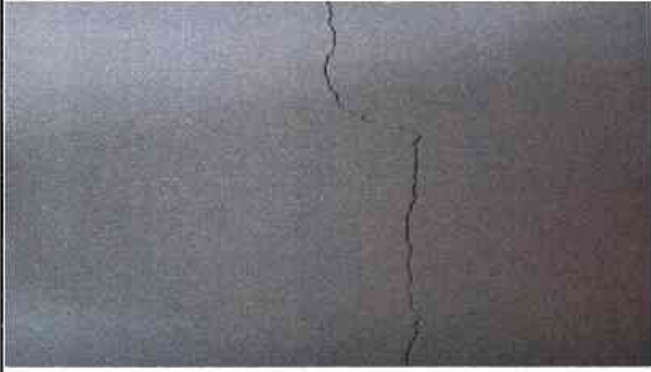
| 編號<br>41 | 說明<br>A6區G棟14樓G03-臥室牆，細微裂縫，長約2.5m，寬約0.3mm | 編號<br>42 | 說明<br>A6區G棟14樓G03-標的物門牌 |

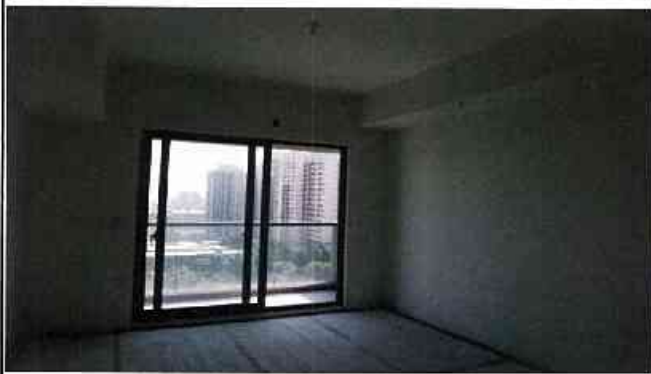
| 編號<br>43 | 說明 | A6區G棟14樓G05-客廳全景，目視<br>無損壞 | 編號<br>44 | 說明 | A6區G棟14樓G05-主臥室全景 |

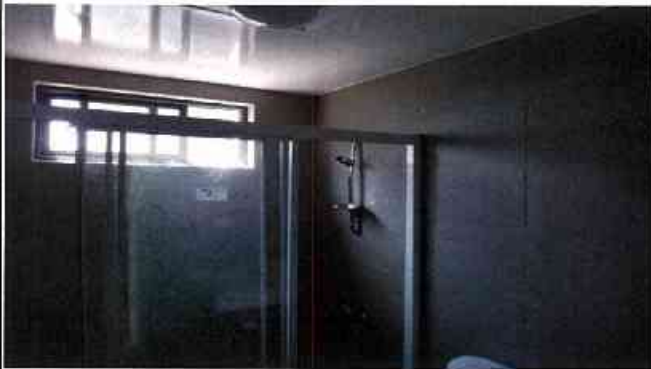
| 編號<br>45 | 說明 | A6區G棟14樓G05-廁所全景，目視<br>無損壞 | 編號<br>46 | 說明 | A6區G棟14樓G05-臥室全景 |

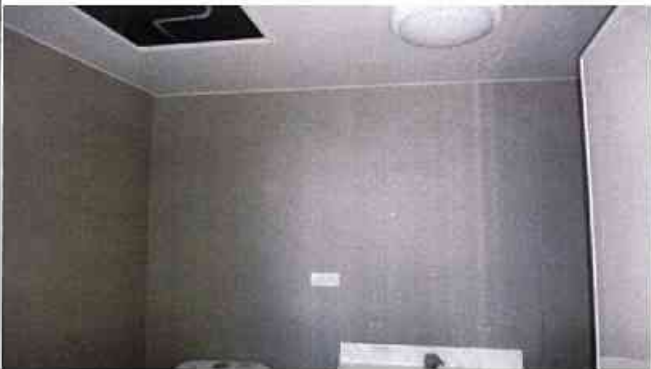
| 編號<br>47 | 說明 | A6區G棟14樓G05-廁所全景，目視<br>無損壞 | 編號<br>48 | 說明 | A6區G棟14樓G05-臥室全景，目視<br>無損壞 |

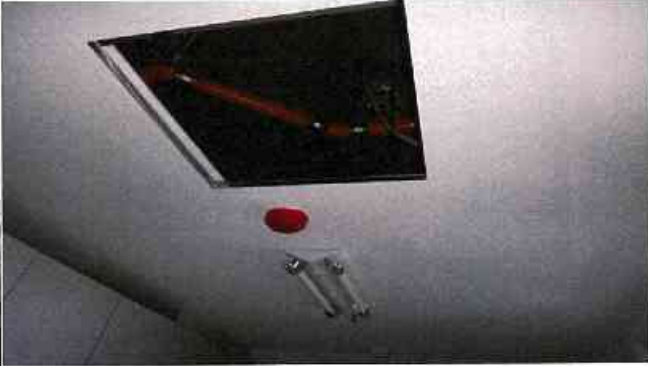
| 編號<br>49 | 說明<br>A6區G棟14樓G05-廚房全景，目視無損壞 | 編號<br>50 | 說明<br>A6區G棟14樓G05-陽台全景，目視無損壞 |

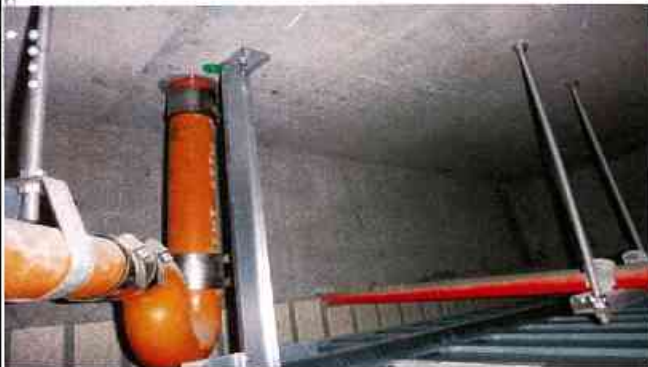
| 編號<br>51 | 說明<br>A6區G棟14樓G05-陽台檢修孔，目視無損壞 | 編號<br>52 | 說明<br>A6區G棟14樓G05-廚房檢修孔，目視無損壞 |

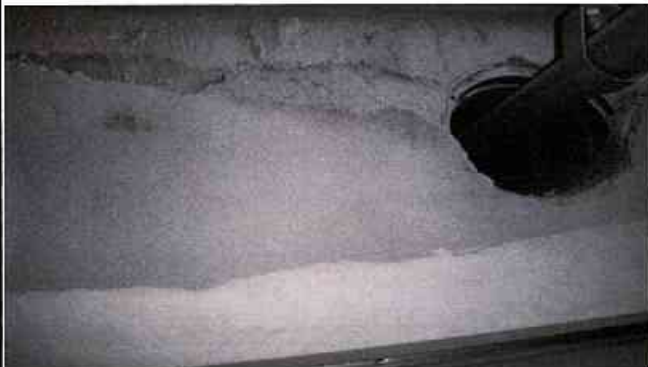
| 編號<br>53 | 說明<br>A6區G棟14樓G05-走廊檢修孔，目視無損壞 | 編號<br>54 | 說明<br>A6區G棟14樓G05-客廳檢修孔，目視無損壞 |

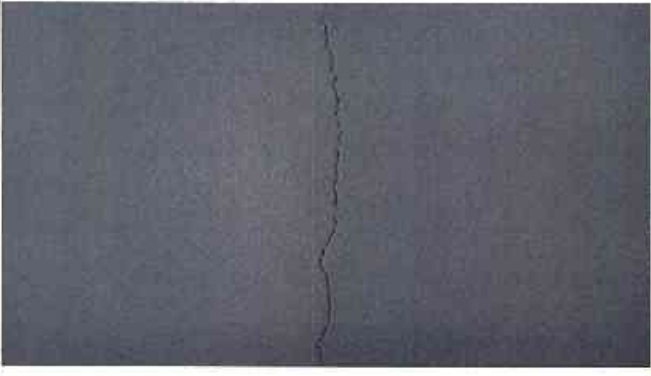
| 編號<br>57 | 說明 | A6區G棟14樓G05-主臥牆，細微裂縫，長約2m，寬約0.2mm | 編號<br>58 | 說明 | A6區G棟14樓G06-中繼水箱 |

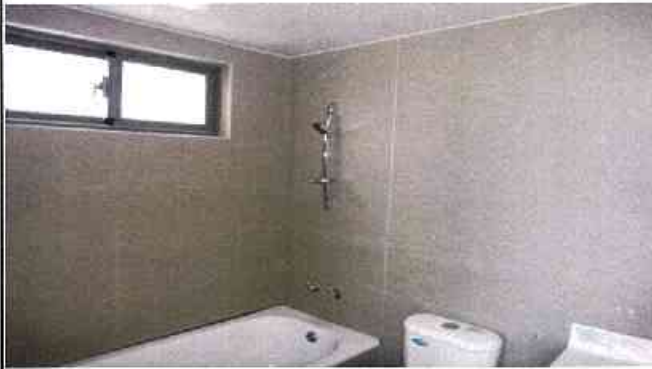
| 編號<br>63 | 說明 | A6區G棟14樓G07-主臥室全景 | 編號<br>64 | 說明 | A6區G棟14樓G07-廁所全景，目視無損壞 |

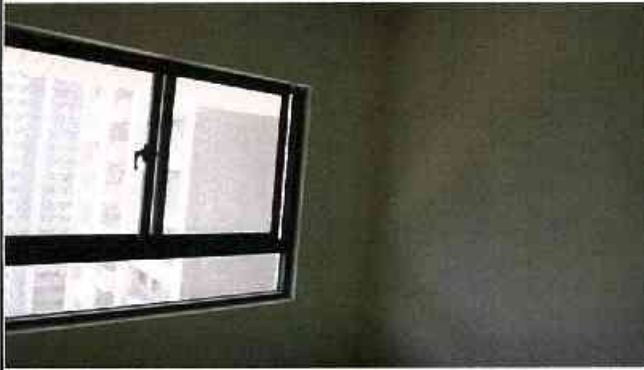
| 編號<br>65 | 說明 | A6區G棟14樓G07-臥室全景，目視無損壞 | 編號<br>66 | 說明 | A6區G棟14樓G07-廁所全景，目視無損壞 |

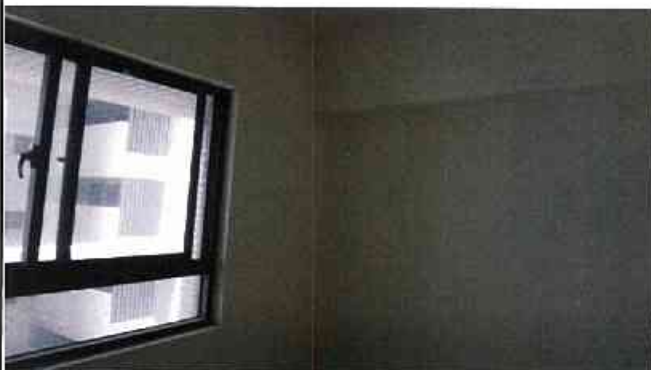
| 編號<br>67 | 說明<br>A6區G棟14樓G07-臥室全景，目視無損壞 | 編號<br>68 | 說明<br>A6區G棟14樓G07-廚房全景，目視無損壞 |

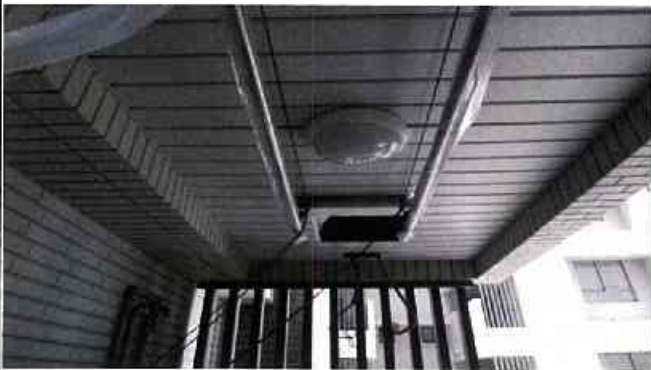
| 編號<br>69 | 說明<br>A6區G棟14樓G07-陽台全景，目視無損壞 | 編號<br>70 | 說明<br>A6區G棟14樓G07-陽台檢修孔，鋼筋外露鏽蝕 |

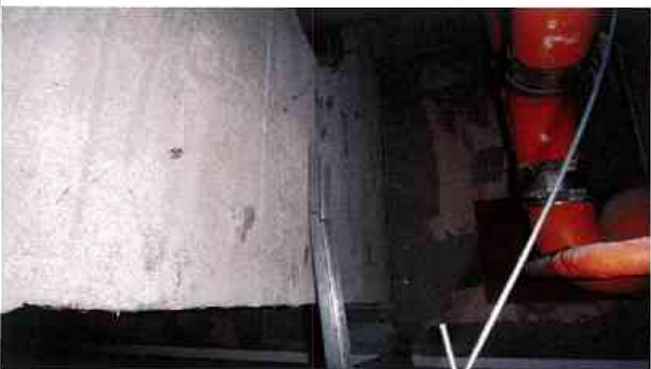
| 編號<br>71 | 說明<br>A6區G棟14樓G07-廚房檢修孔，目視無損壞 | 編號<br>72 | 說明<br>A6區G棟14樓G07-走廊檢修孔，目視無損壞 |

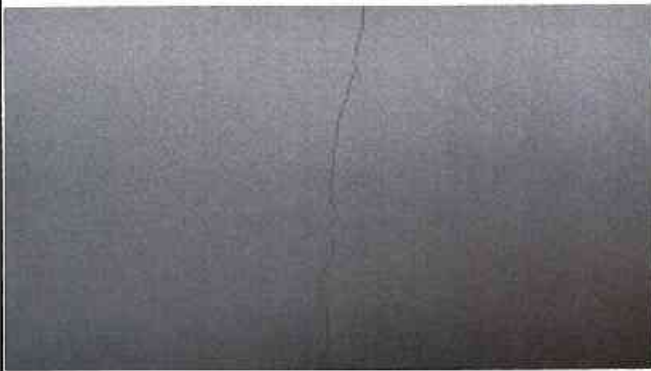
| 照片<br>編號 | 位 置 | | | | | | | 裂 縫 | | | 其他裂損 | 備 註 |
|---|---|---|---|---|---|---|---|---|---|---|---|---|
| 73 | <input checked="" type="checkbox"/> | <input type="checkbox"/> | <input type="checkbox"/> | <input type="checkbox"/> | <input type="checkbox"/> | <input type="checkbox"/> | | | 2 | 0.2 | 1. 細微裂縫 | G07-客廳 |

| 編號<br>73 | 說明<br>A6區G棟14樓G07-客廳牆，細微裂縫，長約2m，寬約0.2mm | 編號<br>74 | 說明<br>A6區G棟14樓G07-客廳牆，細微裂縫，長約0.5m，寬約0.3mm |

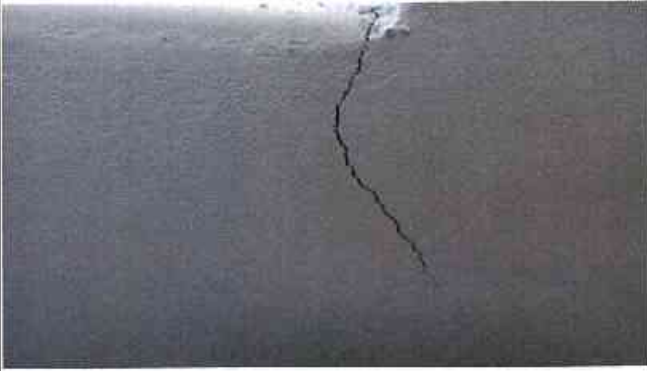
| 照片<br>編號 | 位 置 | | | | | | | 裂 縫 | | | 其他裂損 | 備 註 |
|---|---|---|---|---|---|---|---|---|---|---|---|---|
| 74 | <input type="checkbox"/> | <input type="checkbox"/> | <input type="checkbox"/> | <input type="checkbox"/> | <input checked="" type="checkbox"/> | <input type="checkbox"/> | | < | 0.5 | 0.3 | 1. 細微裂縫 | G07-客廳 |

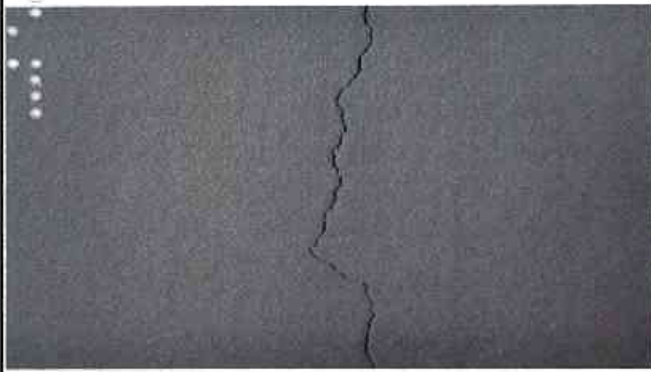
| 照片<br>編號 | 位 置 | | | | | | | 裂 縫 | | | 其他裂損 | 備 註 |
|---|---|---|---|---|---|---|---|---|---|---|---|---|
| 75 | <input checked="" type="checkbox"/> | <input type="checkbox"/> | <input type="checkbox"/> | <input type="checkbox"/> | <input type="checkbox"/> | <input type="checkbox"/> | | } | 2.5 | 0.25 | 1. 細微裂縫 | G07-主臥室 |

| 編號<br>75 | 說明<br>A6區G棟14樓G07-主臥室牆，細微裂縫，長約2.5m，寬約0.25mm | 編號<br>76 | 說明<br>A6區G棟14樓-公共空間，梯廳現況，目視無損壞 |

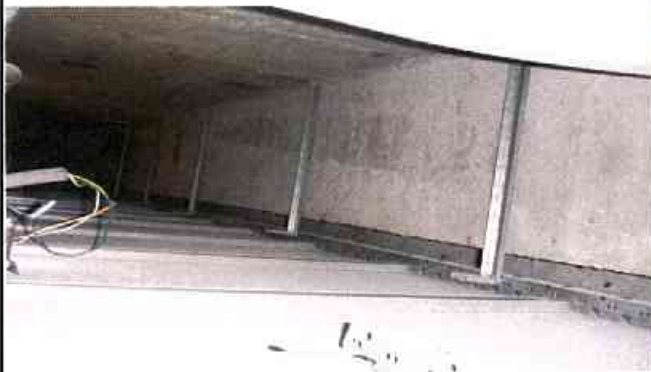
| 編號<br>79 | 說明 | A6區G棟14樓-公共空間，梯間門口<br>檢修孔，目視無損壞 | 編號<br>80 | 說明 | A6區G棟14樓-公共空間，右側樓梯<br>現況，目視無損壞 |

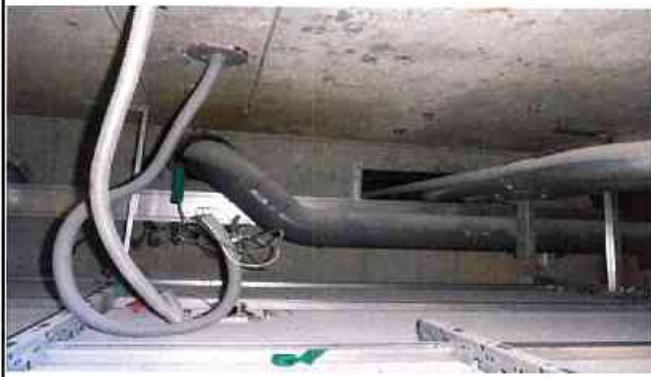
| 編號<br>81 | 說明 | A6區G棟14樓-公共空間，右側排煙<br>室現況，目視無損壞 | 編號<br>82 | 說明 | A6區G棟14樓-公共空間，左側樓梯<br>現況，目視無損壞 |

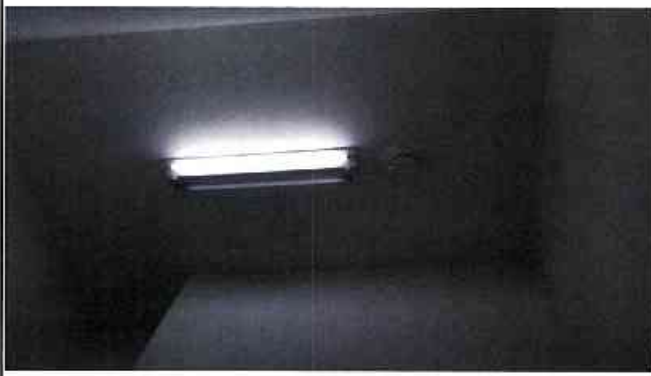
| 編號<br>83 | 說明 | A6區G棟14樓-公共空間，左側排煙<br>室現況，目視無損壞 | 編號 | 說明 | |

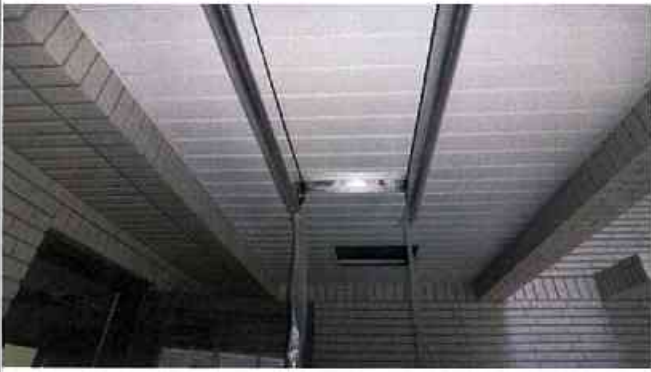
| 編號<br>11 | 說明 | A6區G棟13樓G01-廚房檢修孔現況，目視無損壞 | 編號<br>12 | 說明 | A6區G棟13樓G01-走廊檢修孔現況，目視無損壞 |

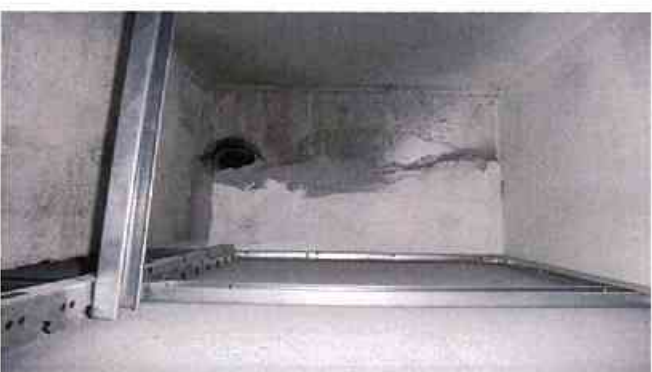
| 標的物位址 | | 浮洲合宜住宅A6區G棟13樓 | | | | | | | | | | |
|---|---|---|---|---|---|---|---|---|---|---|---|---|
| 14 | <input type="checkbox"/> | <input type="checkbox"/> | <input type="checkbox"/> | <input type="checkbox"/> | <input checked="" type="checkbox"/> | <input type="checkbox"/> | | | 0.3 | 0.25 | 1. 細微裂縫 | G01-主臥室 |

| 編號<br>13 | 說明<br>A6區G棟13樓G01-客廳牆，細微裂縫，長約2m，寬約0.2mm | 編號<br>14 | 說明<br>A6區G棟13樓G01-主臥室頂板，細微裂縫，長約0.3m，寬約0.25mm |

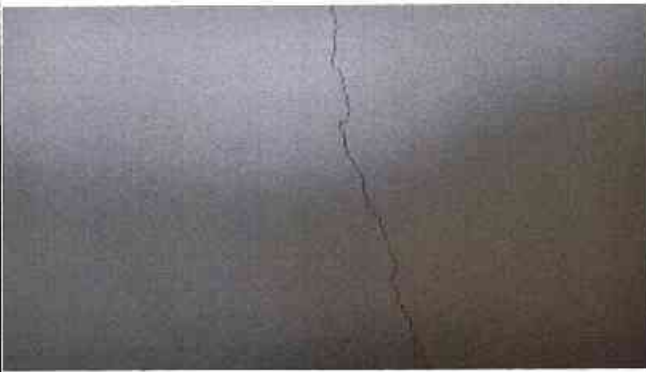
| 標的物位址 | | 浮洲合宜住宅A6區G棟13樓 | | | | | | | | | | | |
|---|---|---|---|---|---|---|---|---|---|---|---|---|--|
| 37 | <input type="checkbox"/> | <input type="checkbox"/> | <input type="checkbox"/> | <input checked="" type="checkbox"/> | <input type="checkbox"/> | <input type="checkbox"/> | | | 1.5 | 0.15 | 1. 細微裂縫 | G03-主臥室 | |

| 編號<br>37 | 說明<br>A6區G棟13樓G03-主臥室牆，細微裂縫，長約1.5m，寬約0.15mm | 編號<br>38 | 說明<br>A6區G棟13樓G03-臥室牆，細微裂縫，長約1.5m，寬約0.2mm |

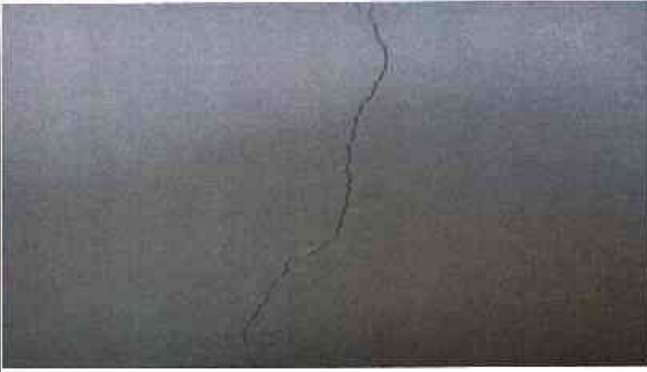
| 標的物位址 | | 浮洲合宜住宅A6區G棟13樓 | | | | | | | | | | | |
|---|---|---|---|---|---|---|---|---|---|---|---|---|--|
| 38 | <input type="checkbox"/> | <input type="checkbox"/> | <input type="checkbox"/> | <input checked="" type="checkbox"/> | <input type="checkbox"/> | <input type="checkbox"/> | | | 1.5 | 0.2 | 1. 細微裂縫 | G03-臥室 | |

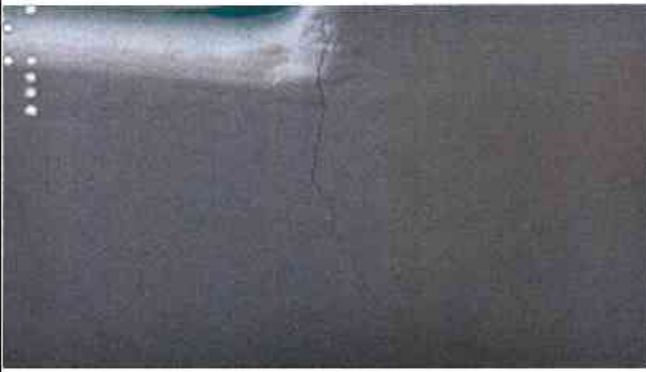
| 標的物位址 | | 浮洲合宜住宅A6區G棟13樓 | | | | | | | | | | | |
|---|---|---|---|---|---|---|---|---|---|---|---|---|--|
| 39 | <input type="checkbox"/> | <input type="checkbox"/> | <input type="checkbox"/> | <input checked="" type="checkbox"/> | <input type="checkbox"/> | <input type="checkbox"/> | | | 0.5 | 0.1 | 1. 細微裂縫 | G03-臥室 | |

| 編號<br>39 | 說明<br>A6區G棟13樓G03-臥室牆，細微裂縫 | 編號<br>40 | 說明<br>A6區G棟13樓G05-樣的物門牌 |

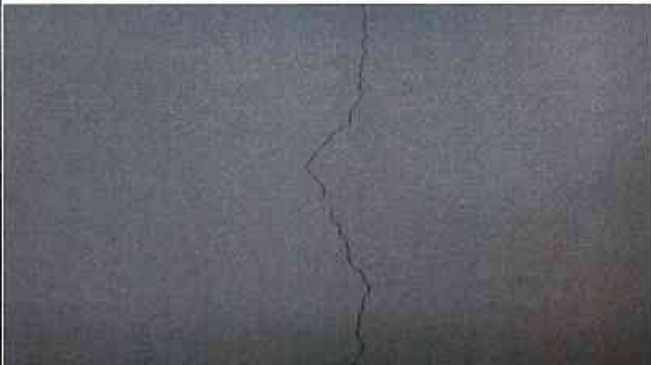
| 標的物位址 | | 浮洲合宜住宅A6區G棟13樓 | | | | | | | | | | |
|---|---|---|---|---|---|---|---|---|---|---|---|---|
| 53 | <input type="checkbox"/> | <input type="checkbox"/> | <input type="checkbox"/> | <input checked="" type="checkbox"/> | <input type="checkbox"/> | <input type="checkbox"/> | | ⌋ | 2 | 0.2 | 1. 細微裂縫 | G05 客廳 |

| 編號<br>53 | 說明<br>A6區G棟13樓G05-客廳牆，細微裂縫，長約2m，寬約0.2mm | 編號<br>54 | 說明<br>A6區G棟13樓G05-臥室牆，細微裂縫，長約1.5m，寬約0.15mm |

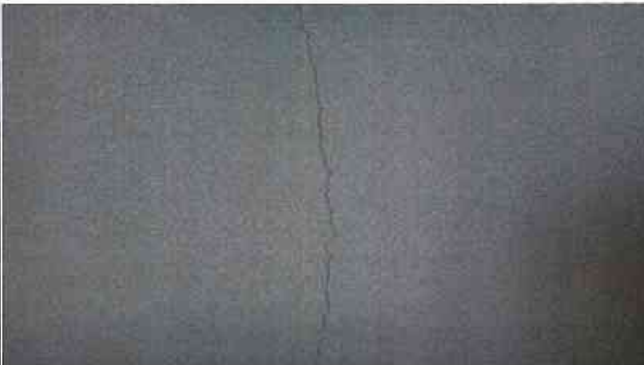
| 標的物位址 | | 浮洲合宜住宅A6區G棟13樓 | | | | | | | | | | |
|---|---|---|---|---|---|---|---|---|---|---|---|---|
| 54 | <input type="checkbox"/> | <input type="checkbox"/> | <input type="checkbox"/> | <input checked="" type="checkbox"/> | <input type="checkbox"/> | <input type="checkbox"/> | | ┌ | 1.5 | 0.15 | 1. 細微裂縫 | G05-臥室 |

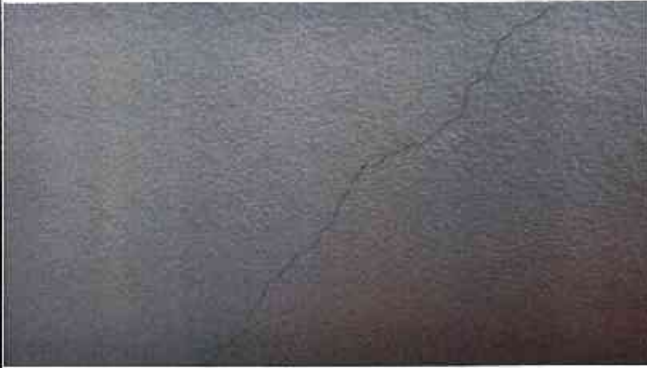
| 標的物位址 浮洲合宜住宅A6區G棟13樓 | | | | | | | | | | | | |
|---|---|---|---|---|---|---|---|---|---|---|---|---|
| 78 | <input type="checkbox"/> | <input type="checkbox"/> | <input type="checkbox"/> | <input checked="" type="checkbox"/> | <input type="checkbox"/> | <input type="checkbox"/> | | | 0.5 | 0.15 | 1. 細微裂縫 | G07-臥室 |

| 編號<br>77 | 說明<br>A6區G棟13樓G07-主臥牆，細微裂縫，長約0.2m，寬約0.2mm | 編號<br>78 | 說明<br>A6區G棟13樓G07-臥室牆，細微裂縫，長約0.5m，寬約0.15mm |

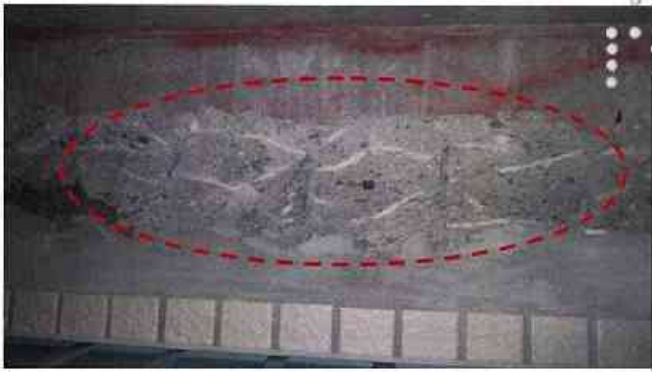
| 9 | A6區G棟13樓G01-陽台全景，目視無損壞 | 10 | A6區G棟13樓G01-陽台檢修孔現況，混凝土剝落 |

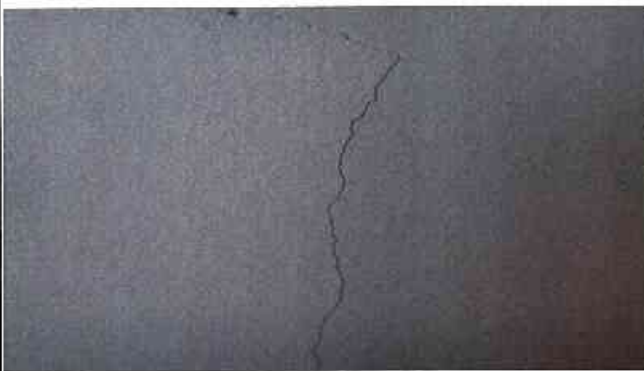
| 編號<br>13 | 說明 | A6區G棟12樓G01-客廳牆，細微裂縫，長約2.5m，寬約0.2mm | 編號<br>14 | 說明 | A6區G棟12樓G01-臥室牆，細微裂縫 |

| 標的物位址 | | 浮洲合宜住宅A6區G棟11樓 | | | | | | | | | | | |
|---|---|---|---|---|---|---|---|---|---|---|---|---|--|
| 13 | <input type="checkbox"/> | <input type="checkbox"/> | <input type="checkbox"/> | <input checked="" type="checkbox"/> | <input type="checkbox"/> | <input type="checkbox"/> | | ↘ | 2.5 | 0.2 | 1. 細微裂縫 | G01-客廳 | |

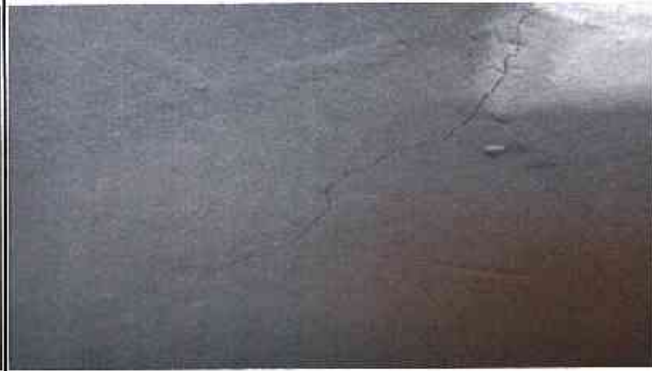
| 標的物位址 | | 浮洲合宜住宅A6區G棟12樓 | | | | | | | | | | |
|---|---|---|---|---|---|---|---|---|---|---|---|---|
| 14 | <input type="checkbox"/> | <input type="checkbox"/> | <input type="checkbox"/> | <input checked="" type="checkbox"/> | <input type="checkbox"/> | <input type="checkbox"/> | | | 0.5 | 0.1 | 1. 細微裂縫 | G01-臥室 |

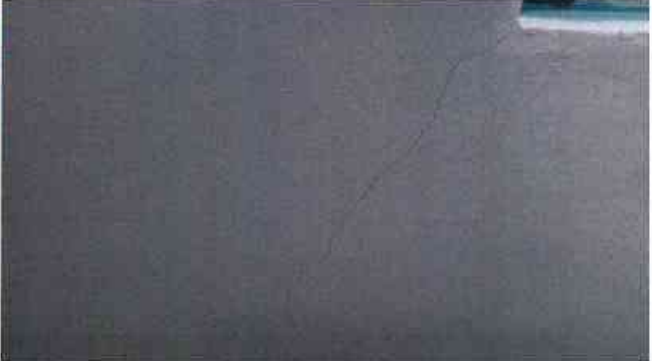
| 標的物位址 | | 浮洲合宜住宅A6區G棟12樓 | | | | | | | | | | | |
|---|---|---|---|---|---|---|---|---|---|---|---|---|--|
| 24 | <input type="checkbox"/> | <input type="checkbox"/> | <input type="checkbox"/> | <input checked="" type="checkbox"/> | <input type="checkbox"/> | <input type="checkbox"/> | | | 0.2 | 0.1 | 1. 細微裂縫 | G02-臥室 | |

| 編號<br>23 | 說明 | A6區G棟12樓G02-廚房檢修孔，目視無損壞 | 編號<br>24 | 說明 | A6區G棟12樓G02-臥室牆，細微裂縫， |

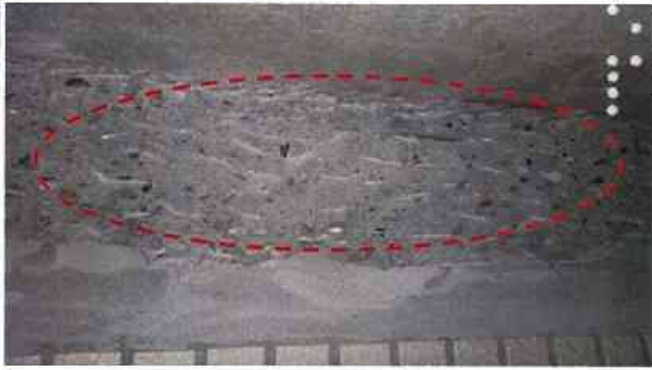
| 編號<br>33 | 說明<br>A6區G棟12樓G03-陽台全景，目視<br>無損壞 | 編號<br>34 | 說明<br>A6區G棟12樓G03-陽台檢修孔，混<br>凝土剝落 |

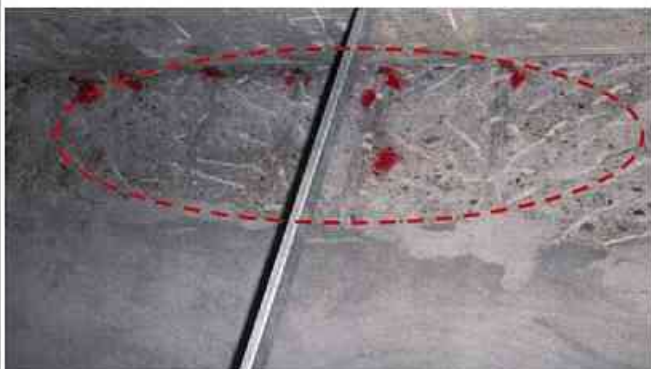
| 編號<br>35 | 說明<br>A6區G棟12樓G03-廚房檢修孔，混<br>凝土剝落 | 編號<br>36 | 說明<br>A6區G棟12樓G03-走廊檢修孔，目<br>視無損壞 |

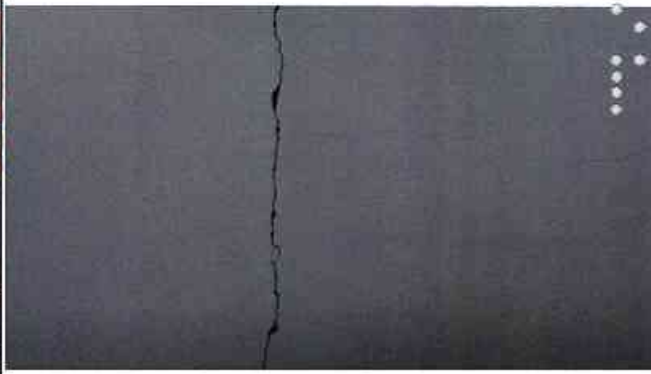
| 標的物位址 | | 浮洲合宜住宅A6區G棟12樓 | | | | | | | | | |
|---|---|---|---|---|---|---|---|---|---|---|---|
| 58 | <input type="checkbox"/> | <input type="checkbox"/> | <input type="checkbox"/> | <input checked="" type="checkbox"/> | <input type="checkbox"/> | <input type="checkbox"/> | | 1 | 0.3 | 1. 細微裂縫 | G06-臥室 |

| 編號<br>57 | 說明 | A6區G棟12樓G06-廚房檢修孔，目視無損壞 | 編號<br>58 | 說明 | A6區G棟12樓G06-臥室牆，細微裂縫，長約1m，寬約0.3mm |
