## 板橋區浮洲合宜住宅結構安全鑑定案

### A6 東區鑑定報告書

## 附件三十：A6 東區 G 棟裂損現況調查報告

浮洲合宜住宅 A6 區地上層 G 棟裂損現況調查

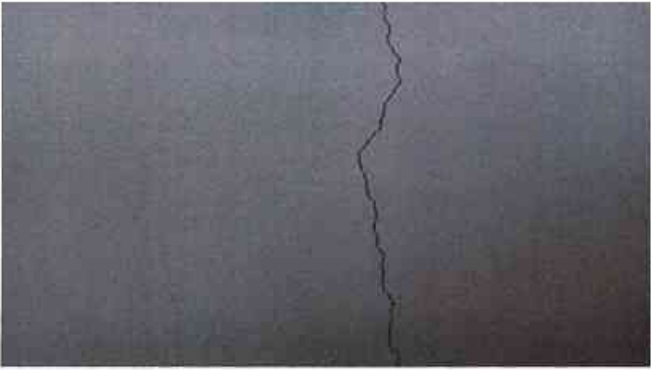
| 標的物位址 | | 浮洲合宜住宅A6區G棟12樓 | | | | | | | | | | |
|---|---|---|---|---|---|---|---|---|---|---|---|---|
| 71 | <input checked="" type="checkbox"/> | <input type="checkbox"/> | <input type="checkbox"/> | <input type="checkbox"/> | <input type="checkbox"/> | <input type="checkbox"/> | | | 2 | 0.25 | 1. 細微裂縫 | G07-客廳 |

| 編號<br>71 | 說明 | A6區G棟12樓G07-客廳牆，細微裂縫，長約2m，寬約0.25mm | 編號<br>72 | 說明 | A6區G棟12樓G07-客廳牆，細微裂縫，長約0.5m，寬約0.15mm |

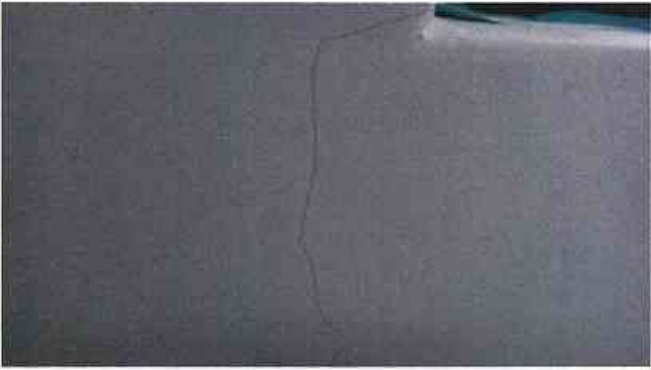
| 標的物位址 | | 浮洲合宜住宅A6區G棟12樓 | | | | | | | | | | |
|---|---|---|---|---|---|---|---|---|---|---|---|---|
| 72 | <input checked="" type="checkbox"/> | <input type="checkbox"/> | <input type="checkbox"/> | <input type="checkbox"/> | <input type="checkbox"/> | <input type="checkbox"/> | | | 0.5 | 0.15 | 1. 細微裂縫 | G07-客廳 |

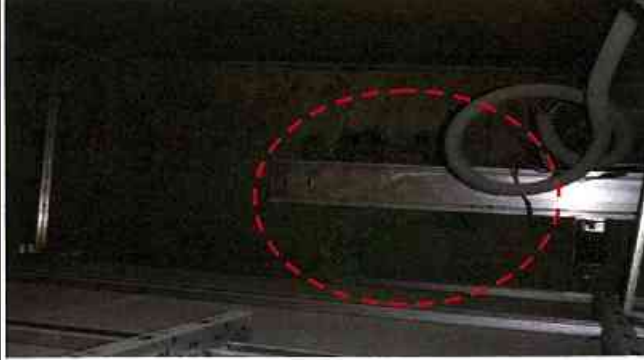
| 編號<br>75 | 說明<br>A6區G棟12樓-公共空間，梯間門口現況，目視無損壞 | 編號<br>76 | 說明<br>A6區G棟12樓-公共空間，梯間門口檢修孔，有雜草未清除 |

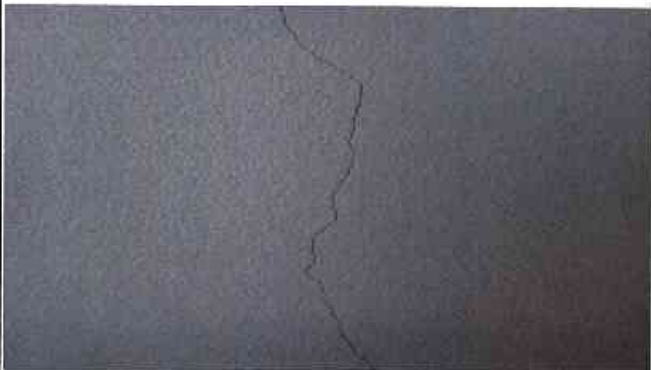
| 標的物位址 | | 浮洲合宜住宅A6區G棟11樓 | | | | | | | | | | | |
|---|---|---|---|---|---|---|---|---|---|---|---|---|--|
| 13 | <input type="checkbox"/> | <input type="checkbox"/> | <input type="checkbox"/> | <input checked="" type="checkbox"/> | <input type="checkbox"/> | <input type="checkbox"/> | | ↘ | 2.5 | 0.2 | 1. 細微裂縫 | G01-客廳 | |

| 編號<br>13 | 說明<br>A6區G棟11樓G01-客廳牆，細微裂縫，長約2.5m，寬約0.2mm | 編號<br>14 | 說明<br>A6區G棟11樓G01-客廳牆，細微裂縫，長約2.5m，寬約0.25mm |

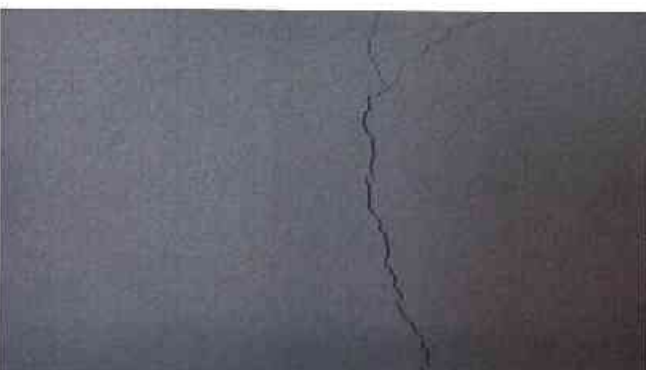
| 標的物位址 | | 浮洲合宜住宅A6區G棟11樓 | | | | | | | | | | | |
|---|---|---|---|---|---|---|---|---|---|---|---|---|--|
| 14 | <input type="checkbox"/> | <input type="checkbox"/> | <input type="checkbox"/> | <input checked="" type="checkbox"/> | <input type="checkbox"/> | <input type="checkbox"/> | | Y | 2.5 | 0.25 | 1. 細微裂縫 | G01-客廳 | |

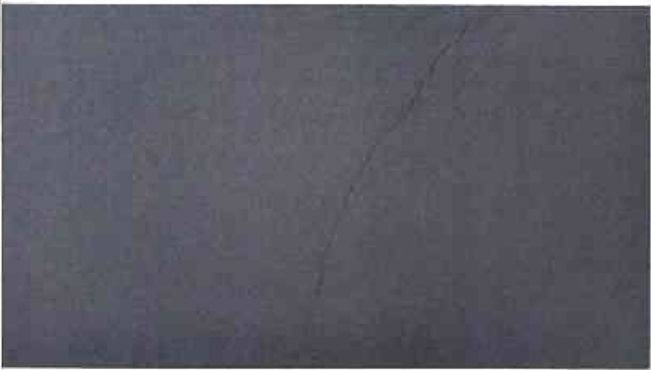
| 標的物位址 | | 浮洲合宜住宅A6區G棟11樓 | | | | | | | | | | | |
|---|---|---|---|---|---|---|---|---|---|---|---|---|--|
| 15 | <input type="checkbox"/> | <input type="checkbox"/> | <input type="checkbox"/> | <input checked="" type="checkbox"/> | <input type="checkbox"/> | <input type="checkbox"/> | | ↗ | 0.5 | 0.1 | 1. 細微裂縫 | G01-客廳 | |

| 編號<br>15 | 說明<br>A6區G棟11樓G01-客廳牆，細微裂縫 | 編號<br>16 | 說明<br>A6區G棟11樓G02-標的物門牌 |

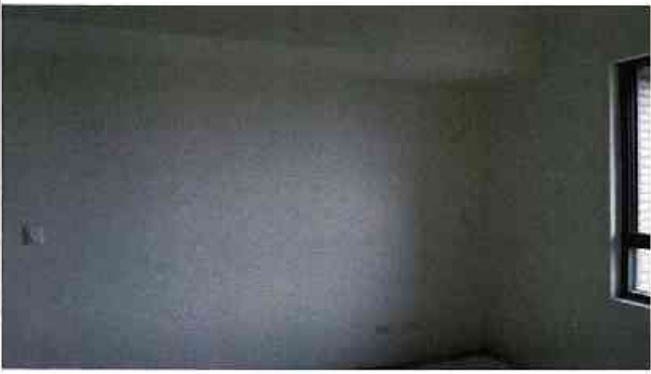
| 編號<br>29 | 說明 | A6區G棟11樓G03-臥室全景，目視無損壞 | 編號<br>30 | 說明 | A6區G棟11樓G03-廁所全景，目視無損壞 |

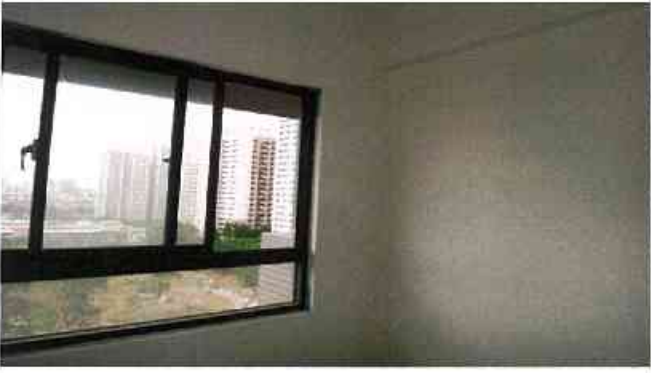
| 編號<br>31 | 說明<br>A6區G棟11樓G03-臥室全景，目視無損壞 | 編號<br>32 | 說明<br>A6區G棟11樓G03-廚房全景，目視無損壞 |

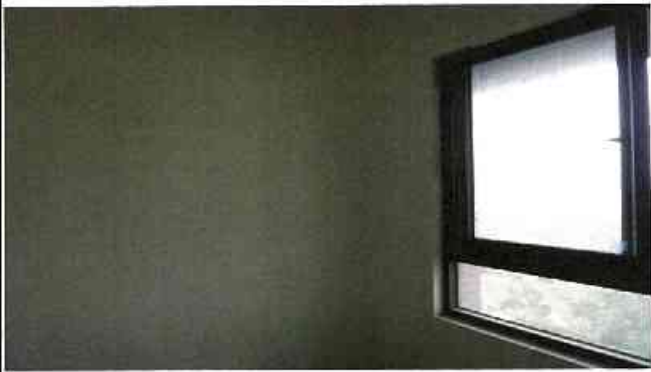
| 編號<br>33 | 說明<br>A6區G棟11樓G03-陽台全景，目視無損壞 | 編號<br>34 | 說明<br>A6區G棟11樓G03-陽台檢修孔，混凝土剝落 |

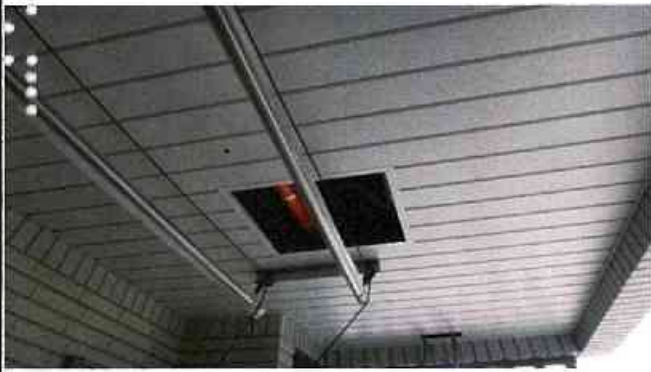
| 編號<br>35 | 說明<br>A6區G棟11樓G03-廚房檢修孔，目視無損壞 | 編號<br>36 | 說明<br>A6區G棟11樓G03-走廊檢修孔，目視無損壞 |

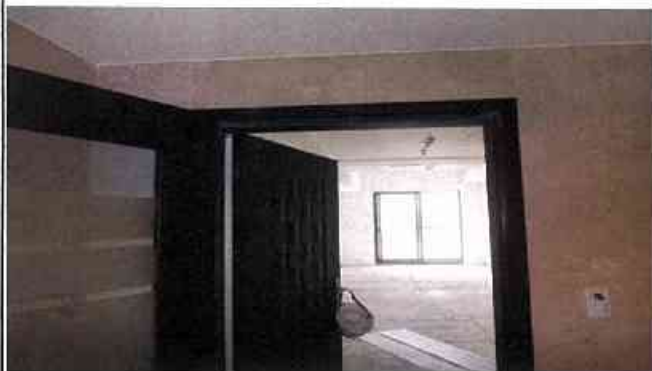
| 編號<br>39 | 說明 | A6區G棟11樓G05-主臥室全景，目視無損壞 | 編號<br>40 | 說明 | A6區G棟11樓G05-廁所全景，目視無損壞 |

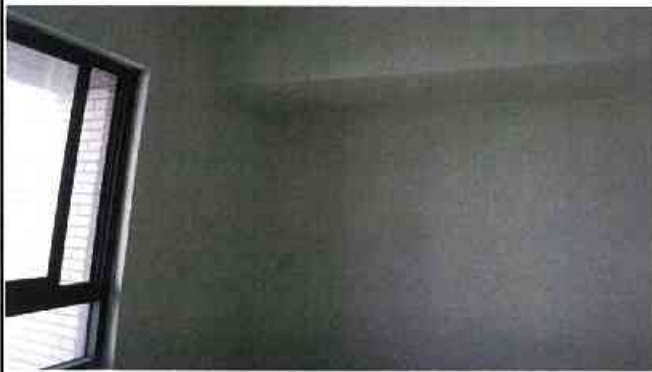
| 編號<br>41 | 說明 | A6區G棟11樓G05-臥室全景，目視無損壞。 | 編號<br>42 | 說明 | A6區G棟11樓G05-廁所全景，目視無損壞 |

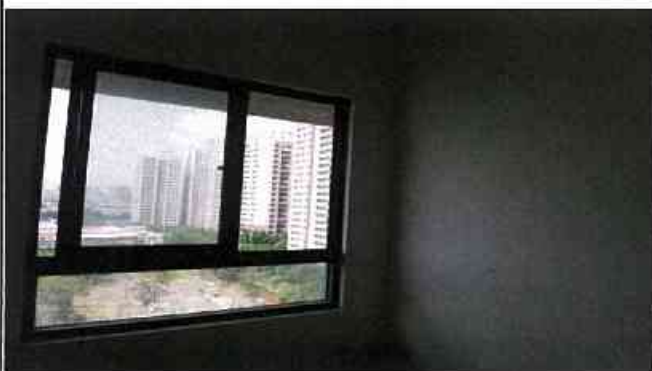
| 編號<br>43 | 說明<br>A6區G棟11樓G05-臥室全景，目視無損壞 | 編號<br>44 | 說明<br>A6區G棟11樓G05-廚房全景，目視無損壞 |

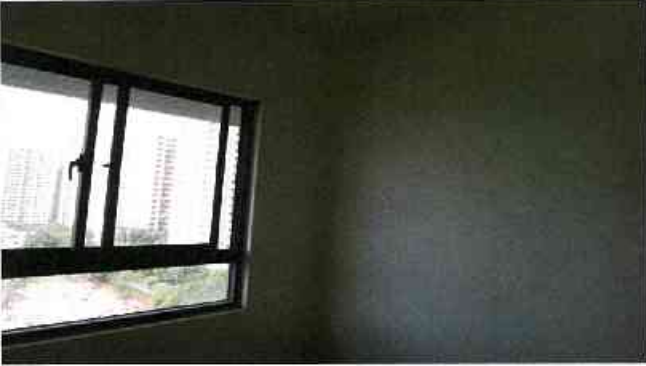
| 編號<br>45 | 說明<br>A6區G棟11樓G05-陽台全景，目視無損壞 | 編號<br>46 | 說明<br>A6區G棟11樓G05-陽台檢修孔，目視無損壞 |

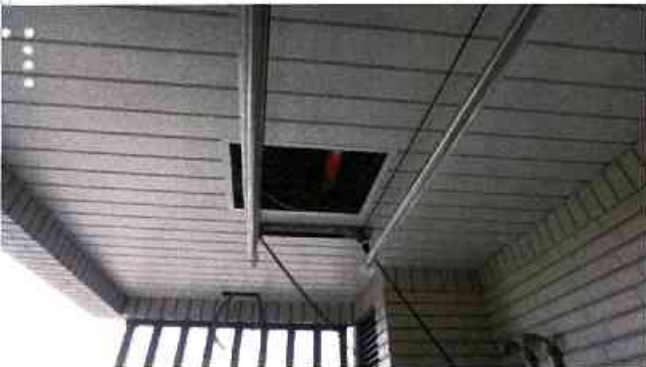
| 編號<br>47 | 說明<br>A6區G棟11樓G05-廚房檢修孔，目視無損壞 | 編號<br>48 | 說明<br>A6區G棟11樓G05-走廊檢修孔，目視無損壞 |

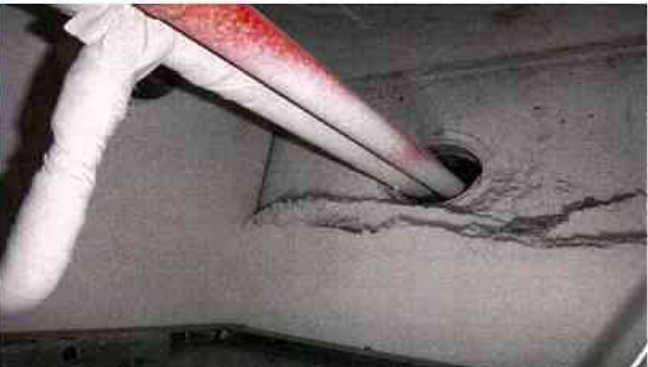
| 49 | A6區G棟11樓G06-標的物門牌 | 50 | A6區G棟11樓G06-客廳全景，目視無損壞 |

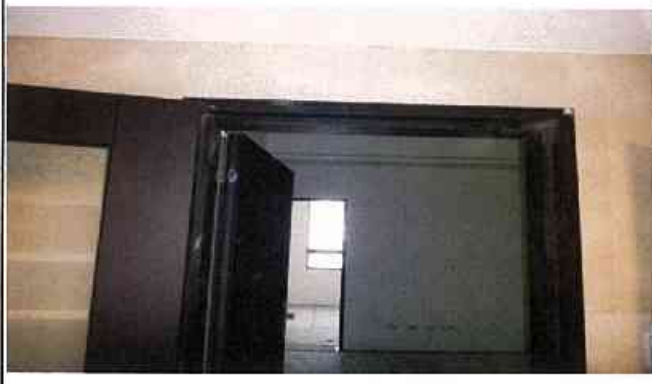
| 51 | A6區G棟11樓G06-臥室全景，目視無損壞 | 52 | A6區G棟11樓G06-臥室全景，目視無損壞 |

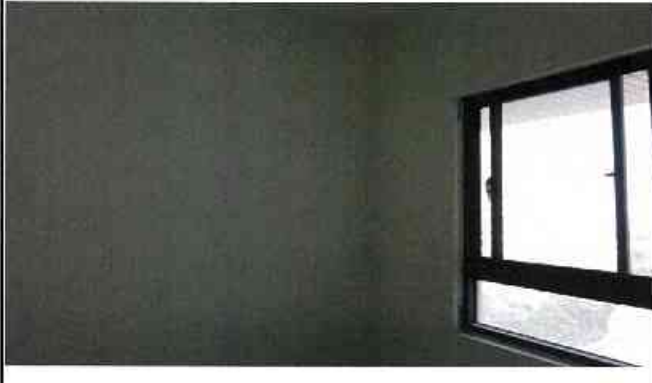
| 53 | A6區G棟11樓G06-廁所全景，目視無損壞 | 54 | A6區G棟11樓G06-廚房全景，目視無損壞 |

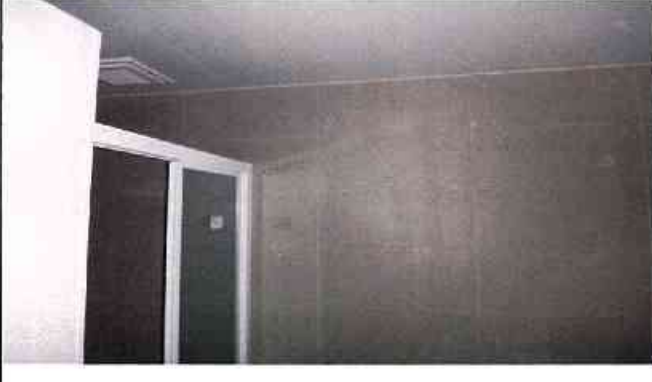
| 編號<br>55 | 說明<br>A6區G棟11樓G06-陽台全景，目視無損壞 | 編號<br>56 | 說明<br>A6區G棟11樓G06-陽台檢修孔，混凝土剝落 |

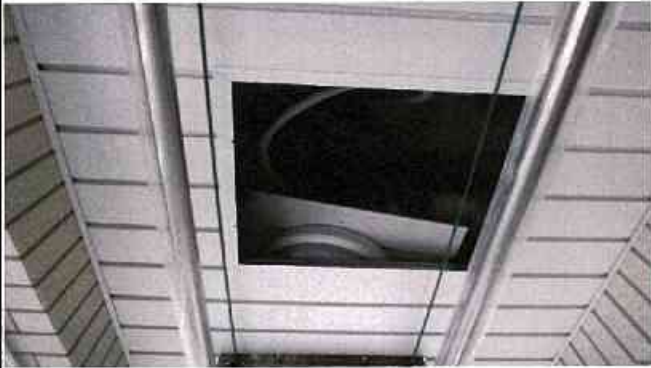
| 編號<br>57 | 說明<br>A6區G棟11樓G06-廚房檢修孔，目視無損壞 | 編號<br>58 | 說明<br>A6區G棟11樓G07-標的物門牌 |

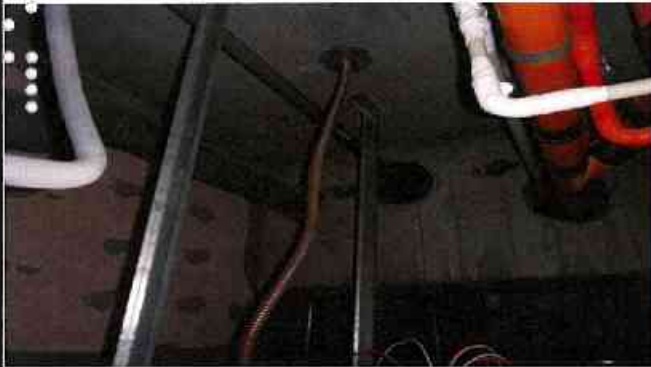
| 編號<br>59 | 說明<br>A6區G棟11樓G07-客廳全景 | 編號<br>60 | 說明<br>A6區G棟11樓G07-主臥室全景，目視無損壞。 |

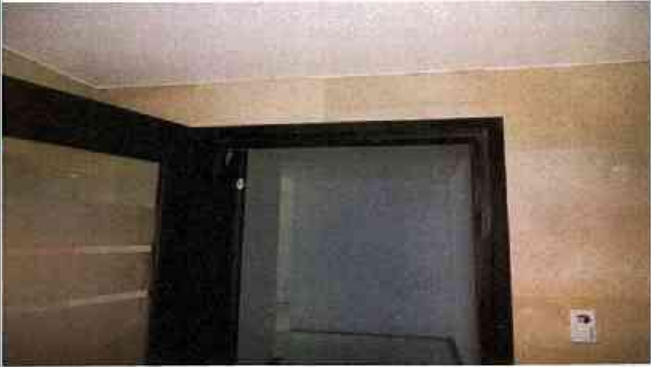
| 編號<br>61 | 說明<br>A6區G棟11樓G07-廁所全景，目視<br>無損壞 | 編號<br>62 | 說明<br>A6區G棟11樓G07-臥室全景，目視<br>無損壞 |

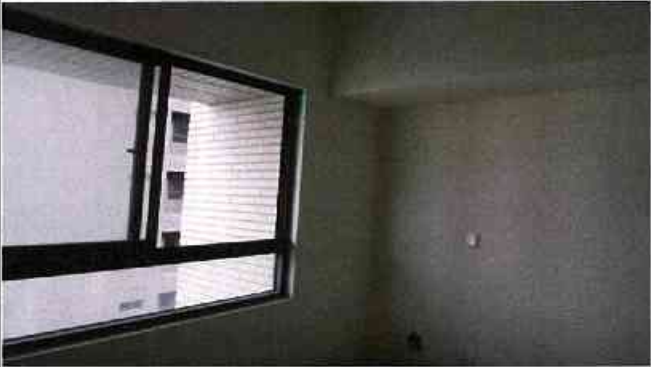
| 編號<br>63 | 說明<br>A6區G棟11樓G07-廁所全景，目視<br>無損壞 | 編號<br>64 | 說明<br>A6區G棟11樓G07-臥室全景 |

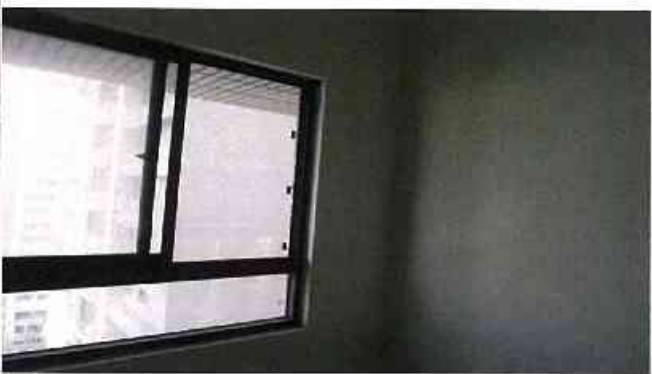
| 編號<br>65 | 說明<br>A6區G棟11樓G07-廚房全景，目視<br>無損壞 | 編號<br>66 | 說明<br>A6區G棟11樓G07-陽台全景，目視<br>無損壞 |

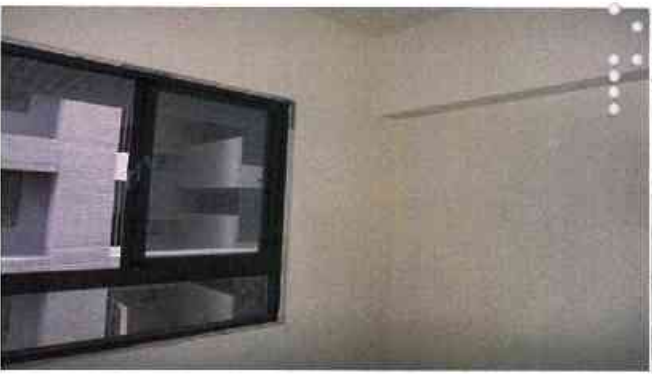
| 編號<br>67 | 說明<br>A6區G棟11樓G07-陽台檢修孔，目視無損壞 | 編號<br>68 | 說明<br>A6區G棟11樓G07-廚房檢修孔，目視無損壞 |

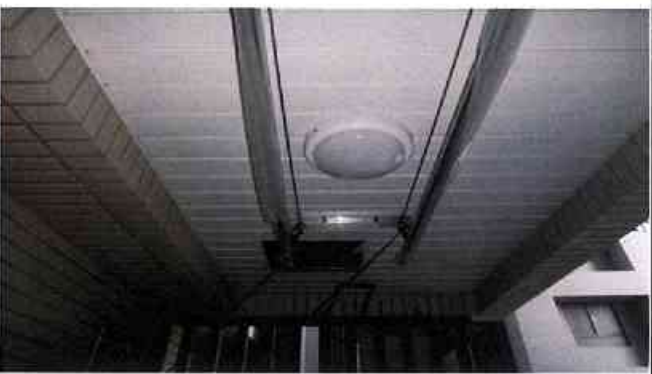
| 編號<br>69 | 說明<br>A6區G棟11樓G07-走廊檢修孔，目視無損壞 | 編號<br>70 | 說明<br>A6區G棟11樓G07-客廳牆，細微裂縫，長約3m，寬約0.2mm |

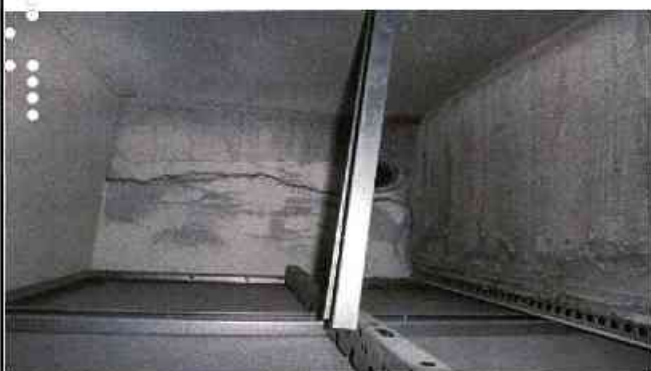
| 標的物位址 | | 浮洲合宜住宅A6區G棟11樓 | | | | | | | | | | | |
|---|---|---|---|---|---|---|---|---|---|---|---|---|--|
| 71 | <input type="checkbox"/> | <input type="checkbox"/> | <input type="checkbox"/> | <input checked="" type="checkbox"/> | <input type="checkbox"/> | <input type="checkbox"/> | | / | 0.5 | 0.15 | 1. 細微裂縫 | G07-客廳 | |

| 編號<br>71 | 說明<br>A6區G棟11樓G07-客廳牆，細微裂縫，長約0.5m，寬約0.15mm | 編號<br>72 | 說明<br>A6區G棟11樓G07-臥室牆，細微裂縫，長約2m，寬約0.2mm |

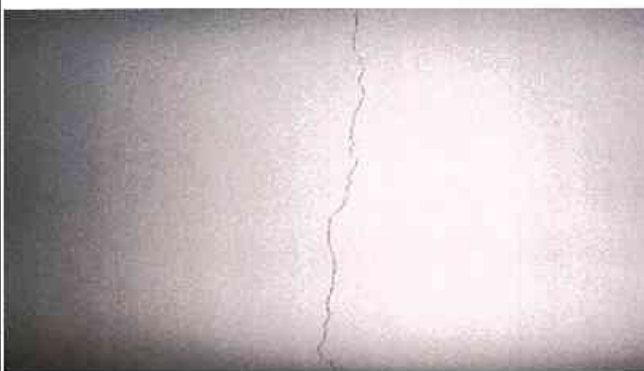
| 標的物位址 | | 浮洲合宜住宅A6區G棟11樓 | | | | | | | | | | | |
|---|---|---|---|---|---|---|---|---|---|---|---|---|--|
| 72 | <input type="checkbox"/> | <input type="checkbox"/> | <input type="checkbox"/> | <input checked="" type="checkbox"/> | <input type="checkbox"/> | <input type="checkbox"/> | | } | 2 | 0.2 | 1. 細微裂縫 | G07-臥室 | |

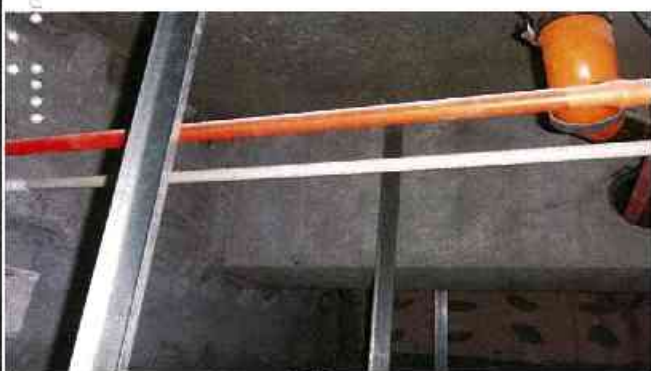
| 編號<br>21 | 說明 | A6區G棟10樓G02-廚房檢修孔，目視無損壞 | 編號<br>22 | 說明 | A6區G棟10樓G02-臥室牆，細微裂縫，長約3m，寬約0.2mm |

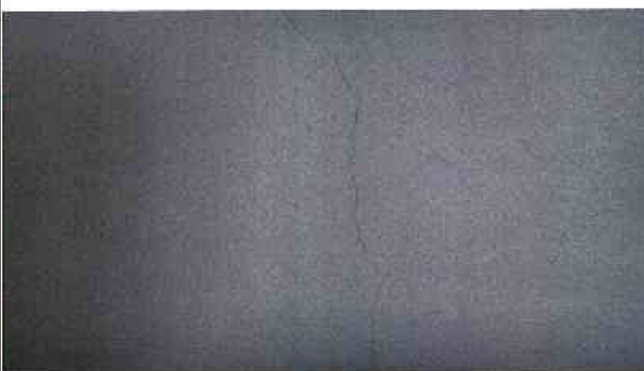
| 標的物位址 | | 浮洲合宜住宅A6區G棟10樓 | | | | | | | | | | |
|---|---|---|---|---|---|---|---|---|---|---|---|---|
| 22 | <input type="checkbox"/> | <input type="checkbox"/> | <input type="checkbox"/> | <input checked="" type="checkbox"/> | <input type="checkbox"/> | <input type="checkbox"/> | | } | 3 | 0.2 | 1. 細微裂縫 | G02-臥室 |

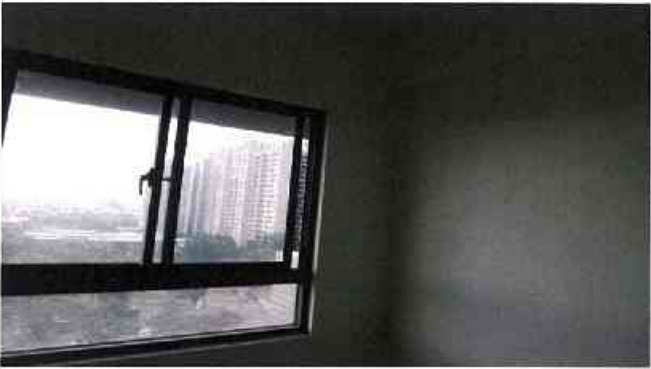
| 編號<br>27 | 說明 | A6區G棟10樓G03-臥室全景 | 編號<br>28 | 說明 | A6區G棟10樓G03-廁所全景，目視無損壞。 |

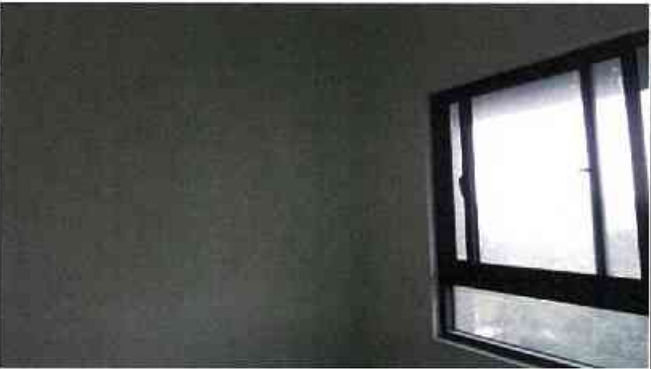
| 編號<br>29 | 說明 | A6區G棟10樓G03-臥室全景 | 編號<br>30 | 說明 | A6區G棟10樓G03-廚房全景，目視無損壞。 |

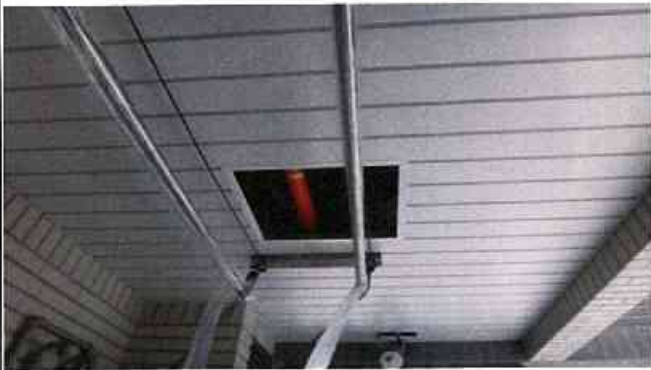
| 編號<br>31 | 說明<br>A6區G棟10樓G03-陽台全景，目視無損壞 | 編號<br>32 | 說明<br>A6區G棟10樓G03-陽台檢修孔，目視無損壞 |

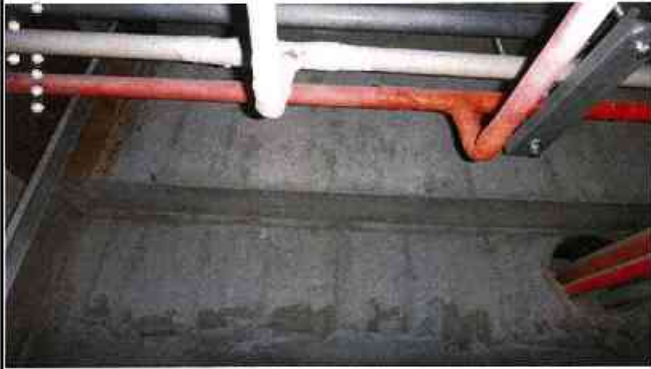
| 編號<br>33 | 說明<br>A6區G棟10樓G03-廚房檢修孔，目視無損壞 | 編號<br>34 | 說明<br>A6區G棟10樓G03-走廊檢修孔，目視無損壞 |

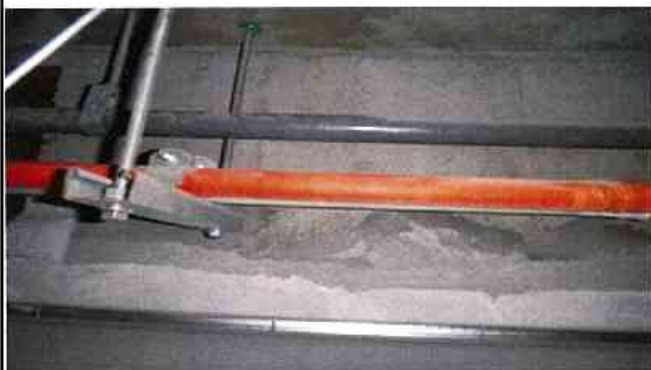
| 編號<br>35 | 說明<br>A6區G棟10樓G03-客廳檢修孔，目視無損壞 | 編號<br>36 | 說明<br>A6區G棟10樓G03-臥室牆，細微裂縫，長約2.5m，寬約0.2mm |

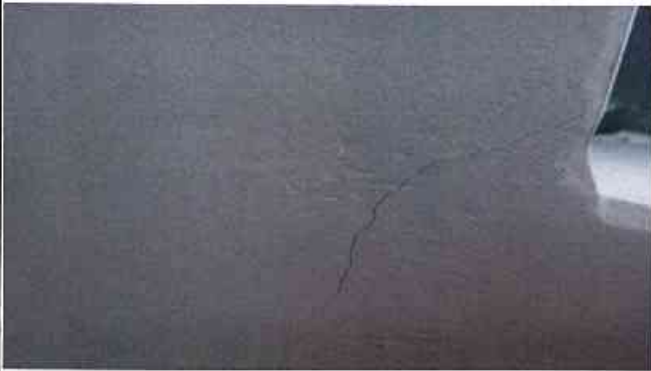
| 編號<br>37 | 說明 | A6區G棟10樓G03-臥室牆，細微裂縫， | 編號<br>38 | 說明 | A6區G棟10樓G03-臥室牆，細微裂縫，長約0.5m，寬約0.15mm |

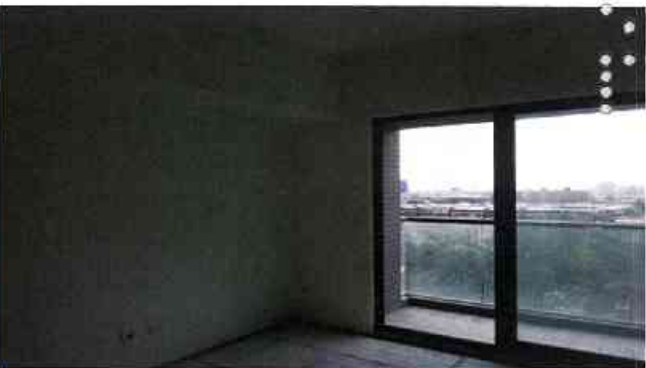
| 編號<br>39 | 說明 | A6區G棟10樓G05-標的物門牌 | 編號<br>40 | 說明 | A6區G棟10樓G05-客廳全景，目視無損壞 |

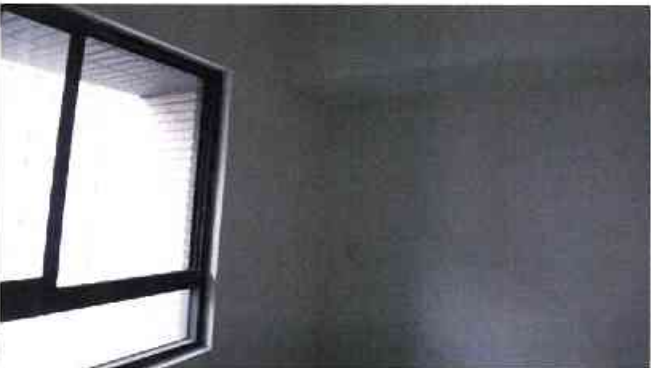
| 編號<br>41 | 說明 | A6區G棟10樓G05-主臥室全景，目視無損壞 | 編號<br>42 | 說明 | A6區G棟10樓G05-廁所全景，目視無損壞 |

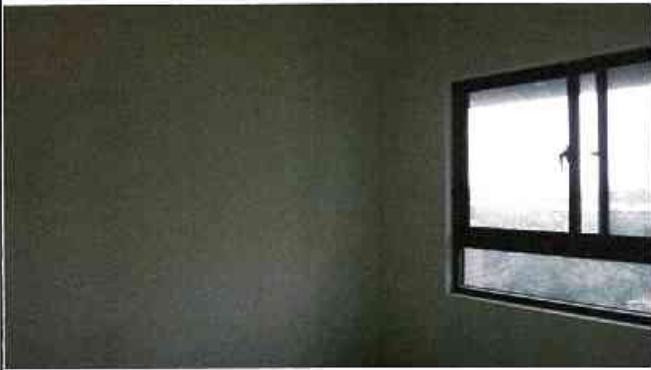
| 編號<br>43 | 說明 | A6區G棟10樓G05-臥室全景，目視<br>無損壞。 | 編號<br>44 | 說明 | A6區G棟10樓G05-廁所全景，目視<br>無損壞。 |

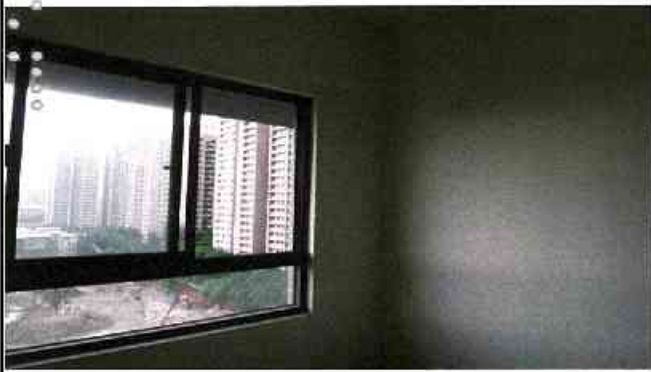
| 編號<br>45 | 說明 | A6區G棟10樓G05-臥室全景，目視<br>無損壞。 | 編號<br>46 | 說明 | A6區G棟10樓G05-廚房全景，目視<br>無損壞。 |

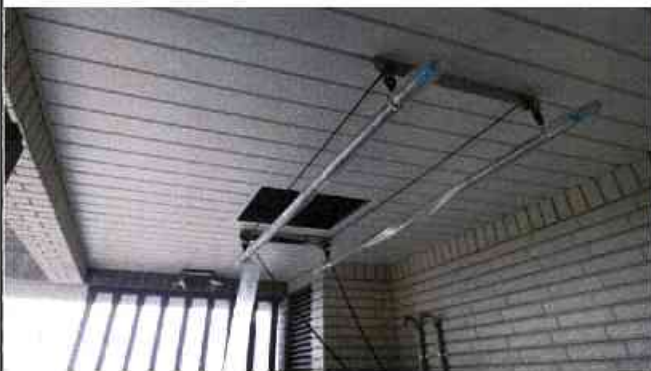
| 編號<br>47 | 說明 | A6區G棟10樓G05-陽台全景，目視<br>無損壞。 | 編號<br>48 | 說明 | A6區G棟10樓G05-陽台檢修孔，目視<br>無損壞。 |

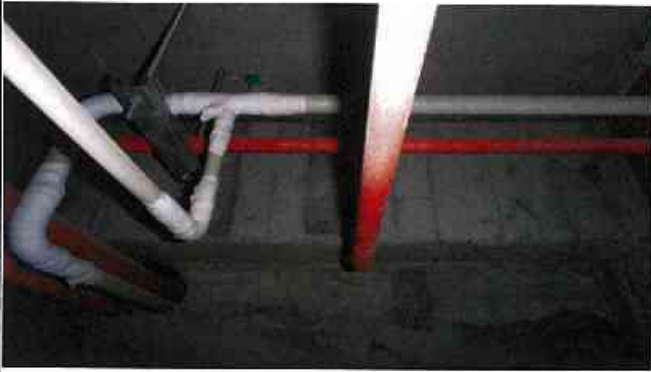
| 編號<br>49 | 說明<br>A6區G棟10樓G05-廚房檢修孔，目視無損壞 | 編號<br>50 | 說明<br>A6區G棟10樓G05-走廊檢修孔，目視無損壞 |

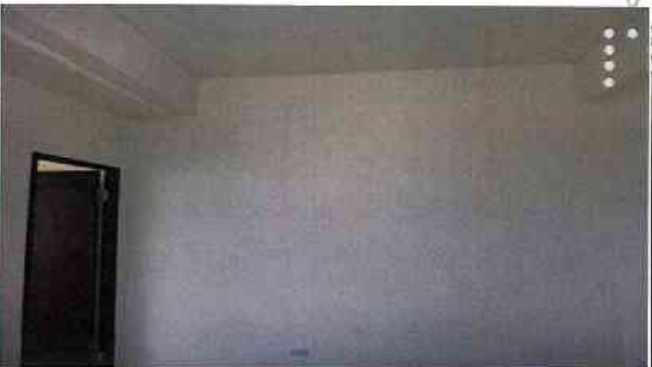
| 編號<br>51 | 說明<br>A6區G棟10樓G06-標的物門牌 | 編號<br>52 | 說明<br>A6區G棟10樓G06-客廳全景，目視無損壞 |

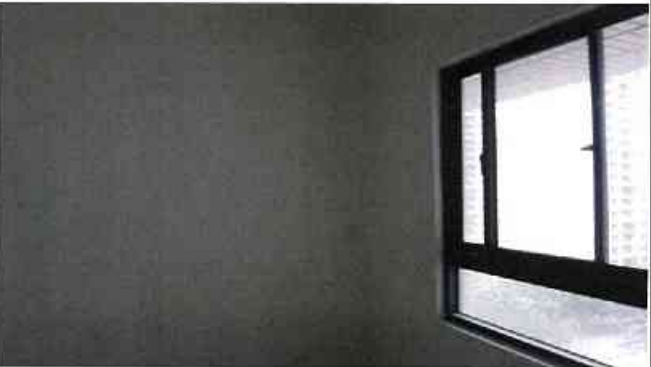
| 編號<br>53 | 說明<br>A6區G棟10樓G06-臥室全景，目視無損壞 | 編號<br>54 | 說明<br>A6區G棟10樓G06-臥室全景，目視無損壞 |

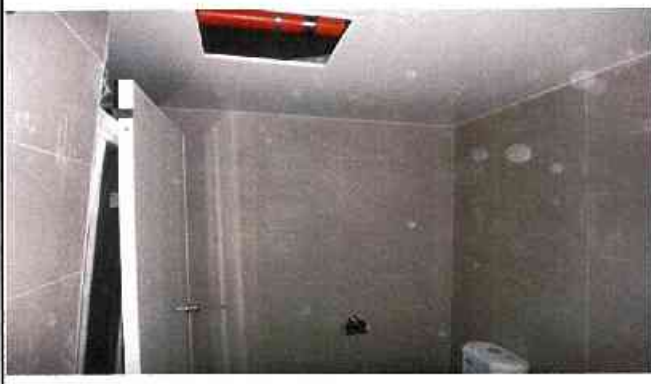
| 編號<br>55 | 說明<br>A6區G棟10樓G06-廁所全景，目視無損壞 | 編號<br>56 | 說明<br>A6區G棟10樓G06-廚房全景，目視無損壞 |

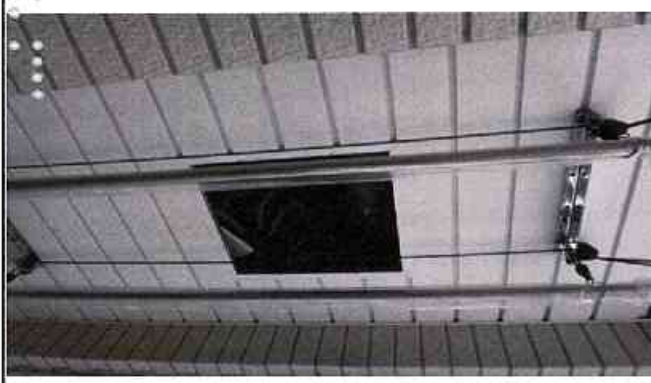
| 編號<br>57 | 說明<br>A6區G棟10樓G06-陽台全景，目視無損壞 | 編號<br>58 | 說明<br>A6區G棟10樓G06-陽台檢修孔，目視無損壞 |

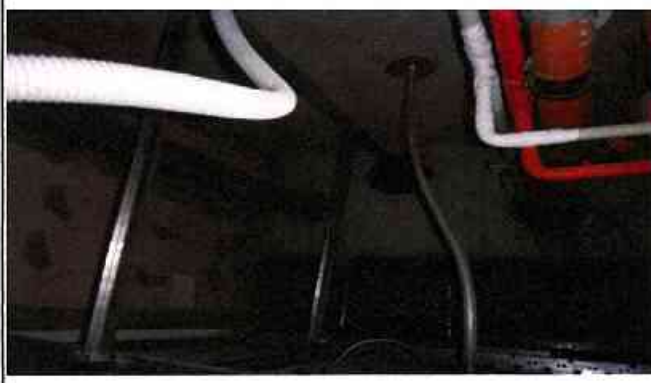
| 編號<br>59 | 說明<br>A6區G棟10樓G06-廚房檢修孔，目視無損壞 | 編號<br>60 | 說明<br>A6區G棟10樓G07-標的物門牌 |

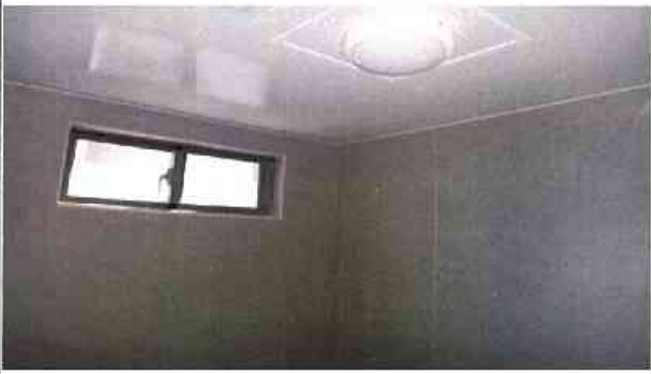
| 編號<br>63 | 說明 | A6區G棟10樓G07-廁所全景，目視無損壞 | 編號<br>64 | 說明 | A6區G棟10樓G07-臥室全景，目視無損壞 |

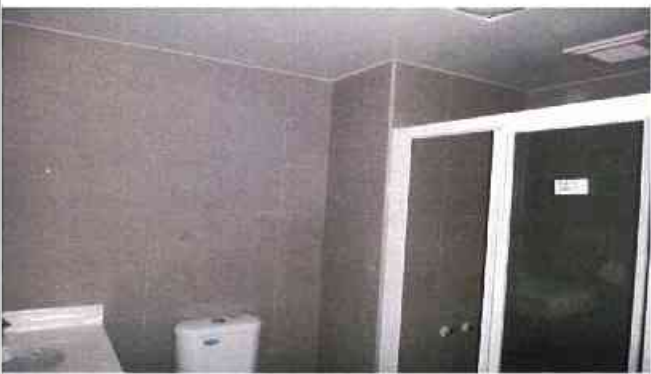
| 編號<br>65 | 說明 | A6區G棟10樓G07-廁所全景，目視無損壞 | 編號<br>66 | 說明 | A6區G棟10樓G07-臥室全景 |

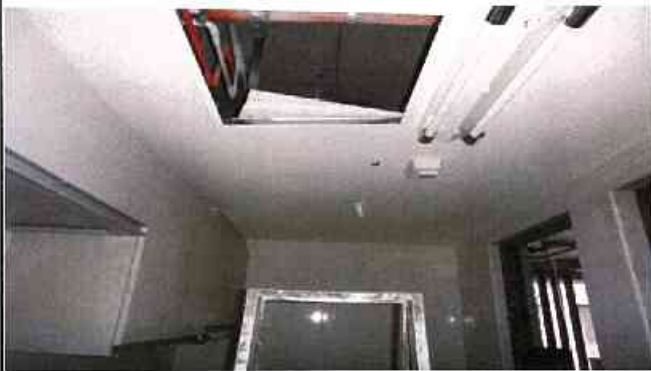
| 編號<br>69 | 說明<br>A6區G棟10樓G07-陽台檢修孔，目視無損壞 | 編號<br>70 | 說明<br>A6區G棟10樓G07-廚房檢修孔，目視無損壞 |

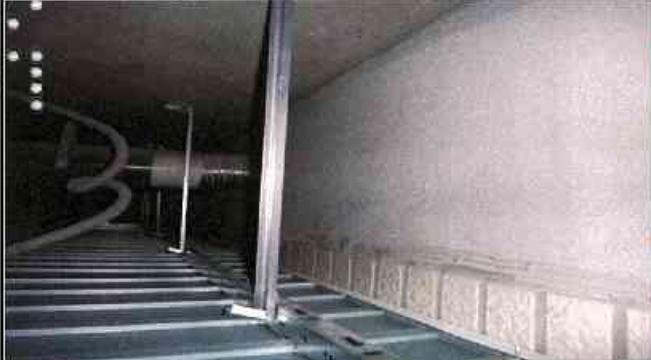
| 編號<br>71 | 說明<br>A6區G棟10樓G07-走廊檢修孔，目視無損壞 | 編號<br>72 | 說明<br>A6區G棟10樓G07-客廳牆，細微裂縫，長約0.5m，寬約0.15mm |

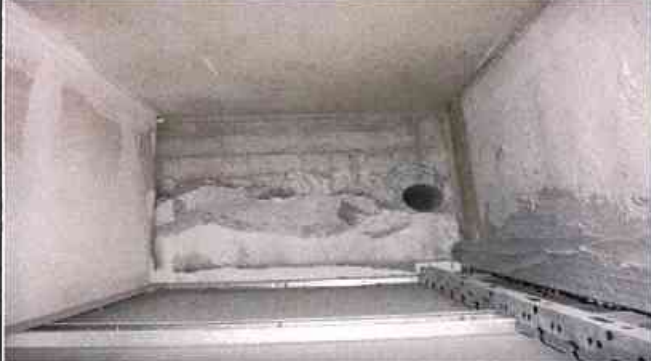
| 編號<br>73 | 說明 | A6區G棟10樓G07-主臥室細微裂縫，長約0.5m，寬約0.15mm | 編號<br>74 | 說明 | A6區G棟10樓G07-主臥室細微裂縫，長約1m，寬約0.15mm |

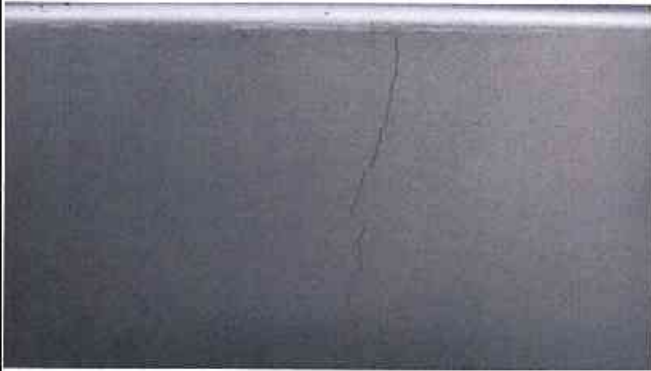
| 編號<br>75 | 說明 | A6區G棟10樓G07-臥室細微裂縫，長約0.3m，寬約0.15mm | 編號<br>76 | 說明 | A6區G棟10樓-公共空間，梯廳現況，目視無損壞 |

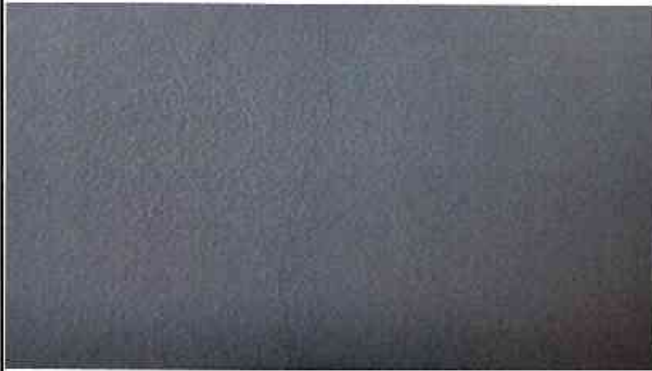
| 標的物位址 | | 浮洲合宜住宅A6區G棟9樓 | | | | | | | | | | | | |
|---|---|---|---|---|---|---|---|---|---|---|---|---|--|--|
| 13 | <input type="checkbox"/> | <input type="checkbox"/> | <input type="checkbox"/> | <input checked="" type="checkbox"/> | <input type="checkbox"/> | <input type="checkbox"/> | | / | 1 | 0.1 | 1. 細微裂縫 | G01-客廳 | | |

| 13 | A6區G棟9樓G01-客廳牆，細微裂縫 | 14 | A6區G棟9樓G01-客廳牆，細微裂縫，長約2m，寬約0.2mm |

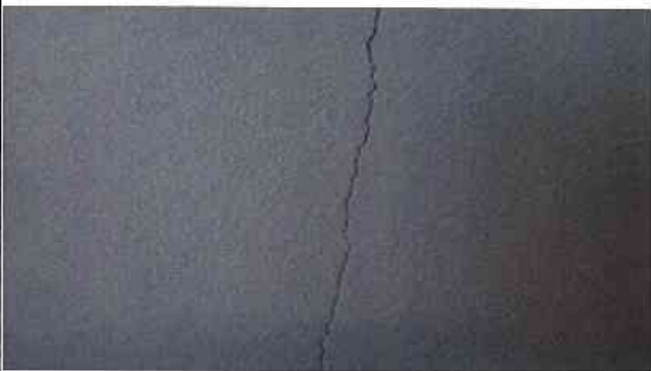
| 標的物位址 | | 浮洲合宜住宅A6區G棟9樓 | | | | | | | | | | | | |
|---|---|---|---|---|---|---|---|---|---|---|---|---|--|--|
| 14 | <input type="checkbox"/> | <input type="checkbox"/> | <input type="checkbox"/> | <input type="checkbox"/> | <input checked="" type="checkbox"/> | <input type="checkbox"/> | | | 0.1 | 0.2 | 1. 細微裂縫 | G01-客廳 | | |

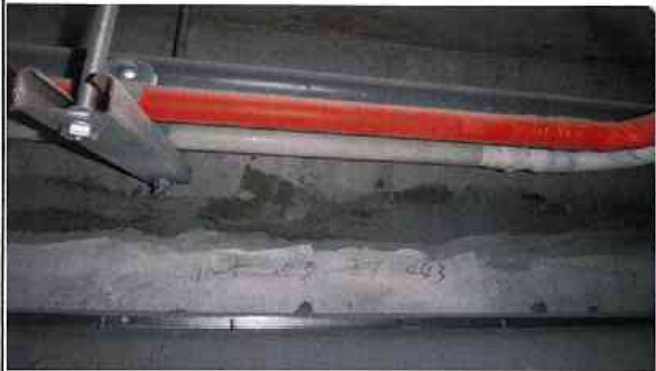
| 編號<br>37 | 說明 | A6區G棟9樓G03-客廳檢修孔，目視無損壞 | 編號<br>38 | 說明 | A6區G棟9樓G03-臥室牆，細微裂縫，長約2.5mm，寬約0.25mm |

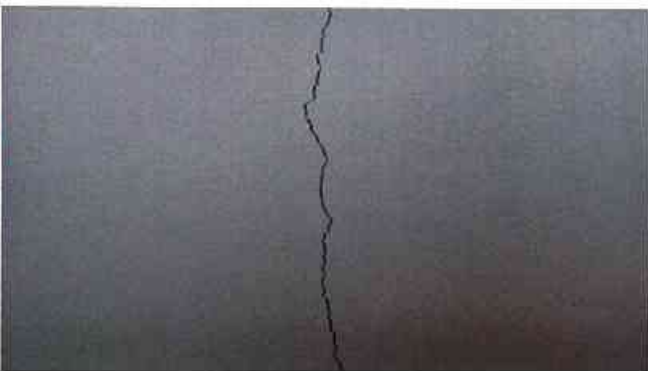
| 編號<br>39 | 說明 | A6區G棟9樓G03-臥室牆，細微裂縫 | 編號<br>40 | 說明 | A6區G棟9樓G03-臥室牆，細微裂縫 |

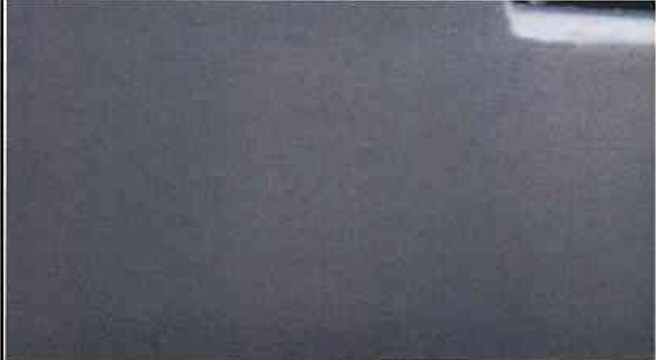
| 編號<br>41 | 說明 | A6區G棟9樓G05-標的物門牌 | 編號<br>42 | 說明 | A6區G棟9樓G05-客廳全景，目視無損壞 |

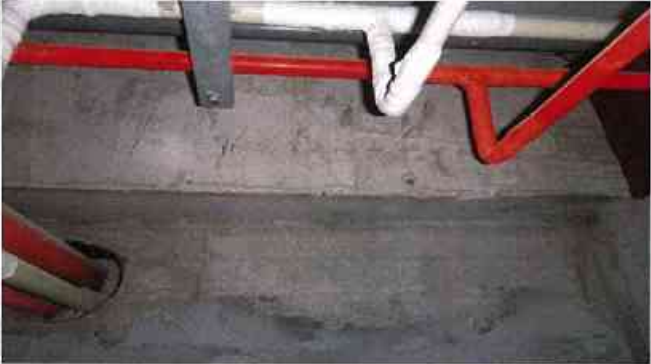
| 編號<br>53 | 說明<br>A6區G棟9樓G05-客廳檢修孔，混凝土剝落 | 編號<br>54 | 說明<br>A6區G棟9樓G05-主臥室牆，細微裂縫，長約2.5m，寬約0.2mm |

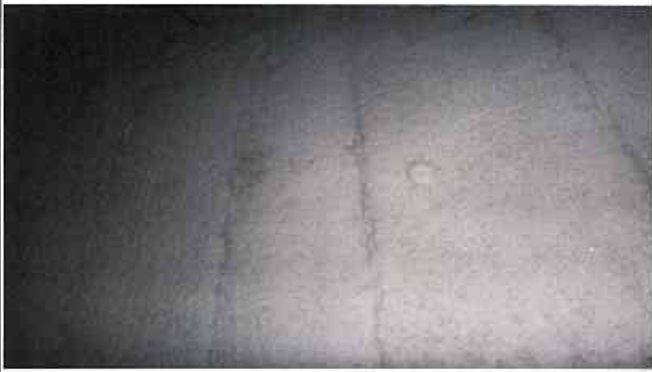
| 編號<br>77 | 說明 | A6區G棟9樓G07-客廳牆，細微裂縫，長約0.5m，寬約0.2mm | 編號<br>78 | 說明 | A6區G棟9樓G07-臥室牆，細微裂縫，長約2m，寬約0.15mm |

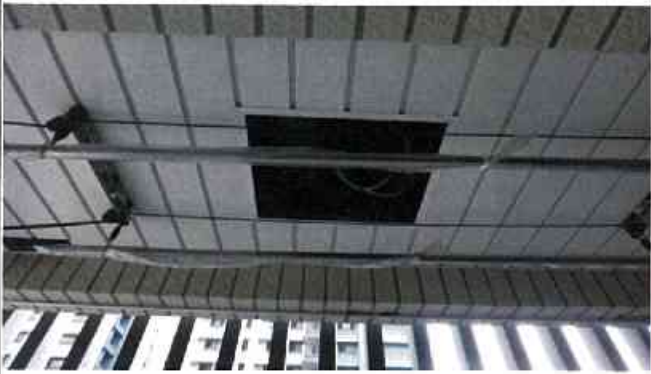
| 編號<br>19 | 說明 | A6區G棟8樓G02-陽台全景，目視無損壞 | 編號<br>20 | 說明 | A6區G棟8樓G02-陽台檢修孔，目視無損壞 |

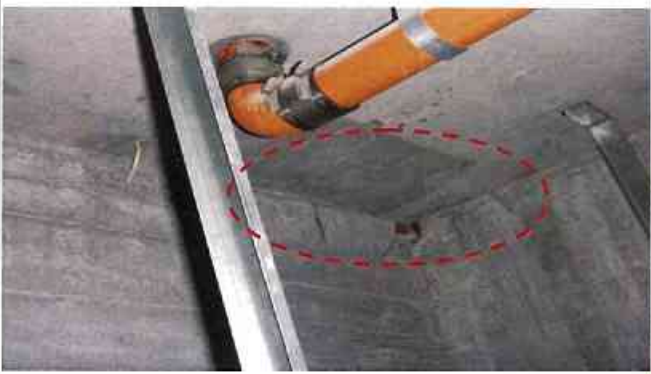
| 編號<br>21 | 說明 | A6區G棟8樓G02-廚房檢修孔，混凝土剝落 | 編號<br>22 | 說明 | A6區G棟8樓G03-標的物門牌 |

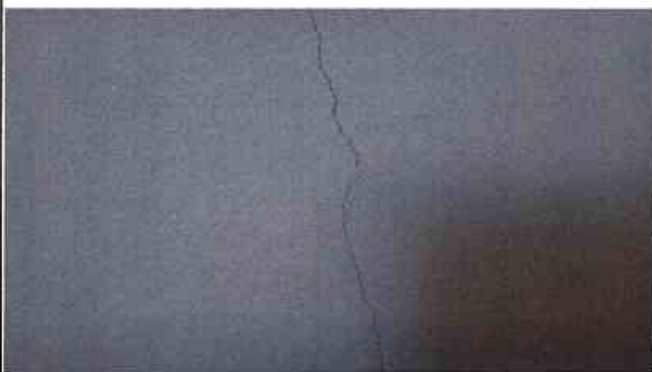
| 編號<br>35 | 說明<br>A6區G棟8樓G03-客廳牆，細微裂<br>縫，長約2m，寬約0.2mm | 編號<br>36 | 說明<br>A6區G棟8樓G03-臥室牆，細微裂<br>縫，長約2.5m，寬約0.2mm |

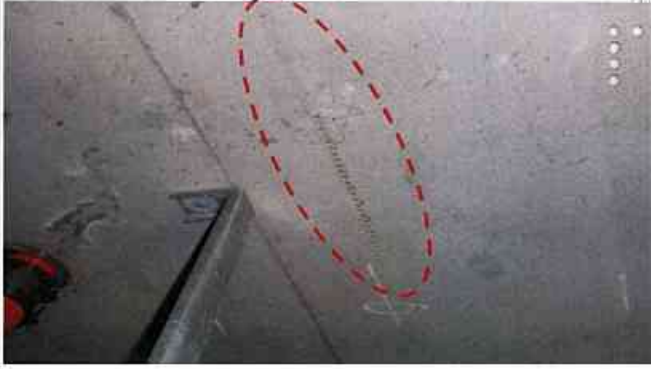
| 編號<br>57 | 說明 | A6區G棟8樓G06-陽台檢修孔，目視無損壞 | 編號<br>58 | 說明 | A6區G棟8樓G06-廚房檢修孔，鋼筋外露鏽蝕 |

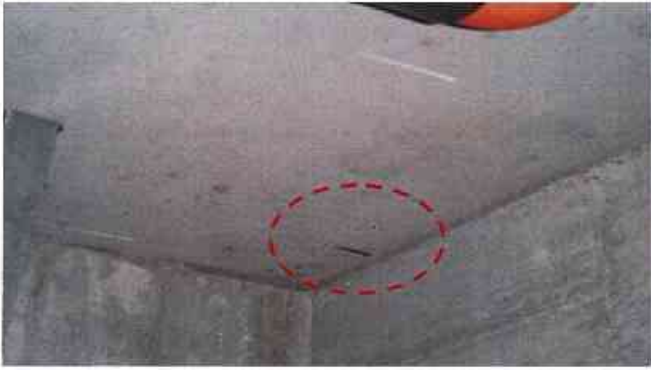
| 編號<br>59 | 說明 | A6區G棟8樓G06-廚房檢修孔，鋼筋外露鏽蝕 | 編號<br>60 | 說明 | A6區G棟8樓G06-臥室牆，細微裂縫，長約2m，寬約0.2mm |

| 61 | A6區G棟8樓G07-標的物門牌 | 62 | A6區G棟8樓G07-客廳全景 |

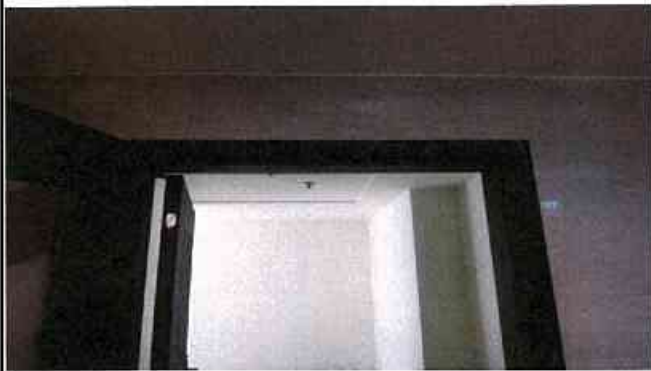
| 63 | A6區G棟8樓G07-主臥室全景 | 64 | A6區G棟8樓G07-廁所全景，目視無損壞 |

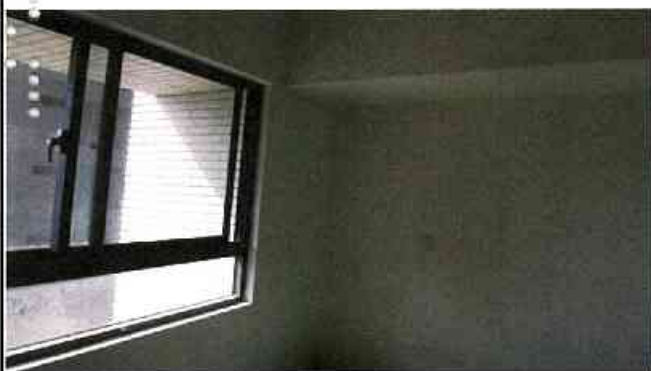
| 65 | A6區G棟8樓G07-臥室全景 | 66 | A6區G棟8樓G07-廁所全景，目視無損壞 |

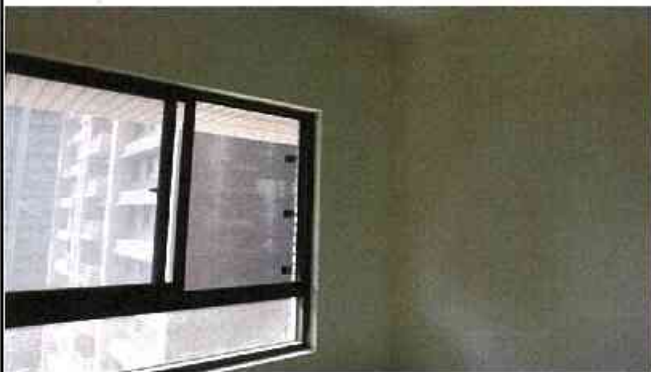
| 編號<br>67 | 說明 | A6區G棟8樓G07-臥室全景，目視無損壞 | 編號<br>68 | 說明 | A6區G棟8樓G07-廚房全景，目視無損壞 |

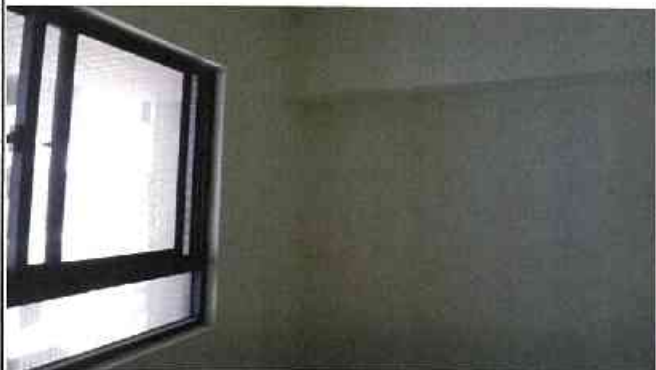
| 編號<br>69 | 說明 | A6區G棟8樓G07-陽台全景，目視無損壞 | 編號<br>70 | 說明 | A6區G棟8樓G07-陽台檢修孔，鋼筋外露鏽蝕 |

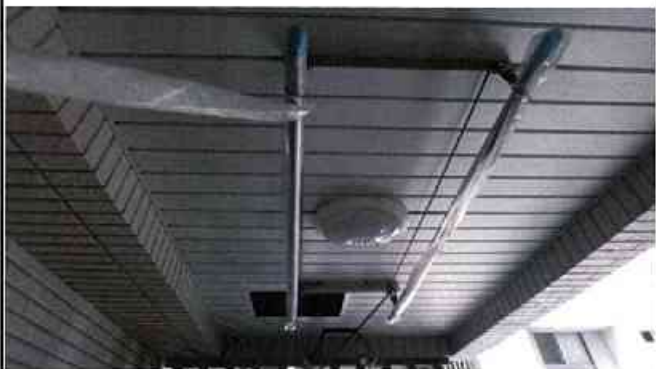
| 編號<br>71 | 說明 | A6區G棟8樓G07-廚房檢修，目視無損壞 | 編號<br>72 | 說明 | A6區G棟8樓G07-走廊檢修孔，目視無損壞 |

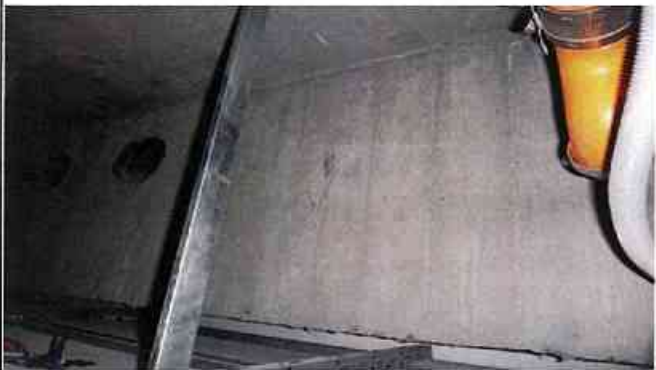
| 編號<br>73 | 說明 | A6區G棟8樓G07-客廳頂板，混凝土剝落 | 編號<br>74 | 說明 | A6區G棟8樓G07-客廳牆，細微裂縫，長約2m，寬約0.2mm |

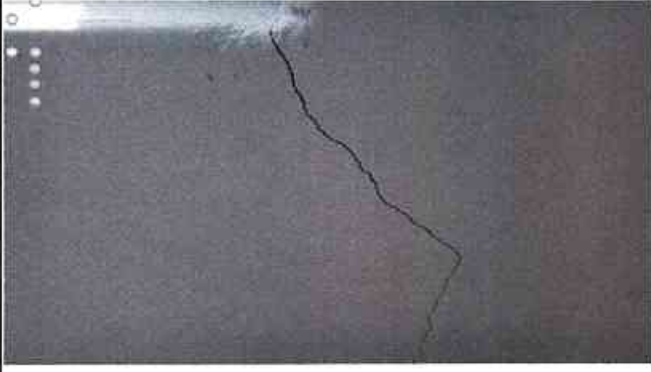
| 編號<br>77 | 說明 | A6區G棟8樓G07-臥室牆，細微裂縫，長約0.6m，寬約0.2mm | 編號<br>78 | 說明 | A6區G棟8樓-公共空間，梯廳現況，目視無損壞 |

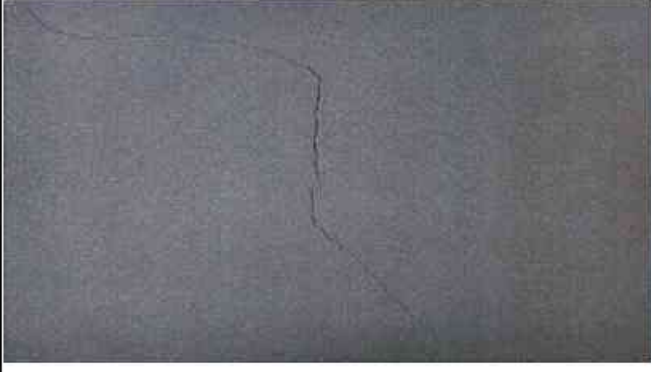
| 編號<br>79 | 說明 | A6區G棟8樓-公共空間，梯廳檢修孔，目視無損壞。 | 編號<br>80 | 說明 | A6區G棟8樓-公共空間，梯間門口現況，目視無損壞 |

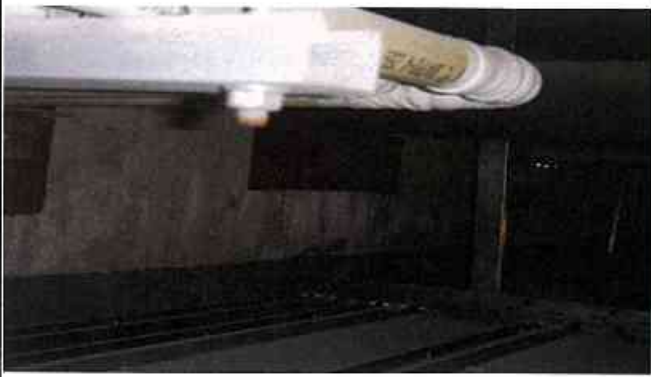
| 編號<br>81 | 說明 | A6區G棟8樓-公共空間，梯間門口檢修孔，目視無損壞 | 編號<br>82 | 說明 | A6區G棟8樓-公共空間，右側樓梯現況，目視無損壞 |

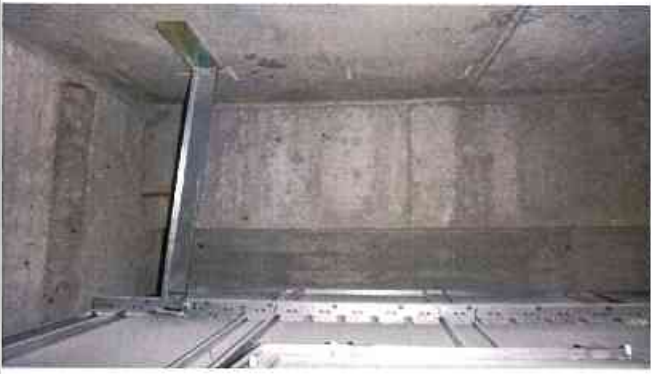
| 編號<br>83 | 說明 | A6區G棟8樓-公共空間，右側排煙室現況，目視無損壞 | 編號<br>84 | 說明 | A6區G棟8樓-公共空間，左側樓梯現況，目視無損壞 |

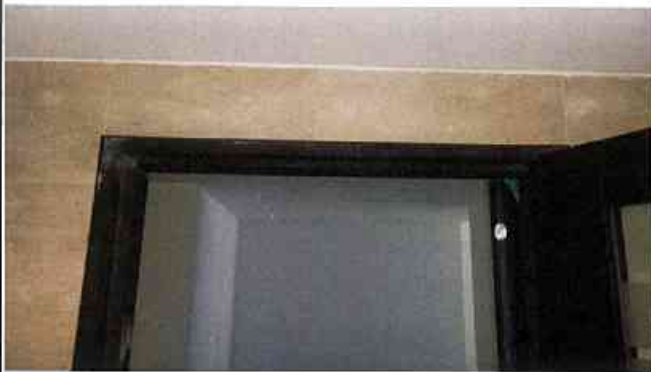
| 編號<br>3 | 說明 | A6區G棟7樓G01-主臥室全景，目視無損壞 | 編號<br>4 | 說明 | A6區G棟7樓G01-衛浴全景，目視無損壞 |

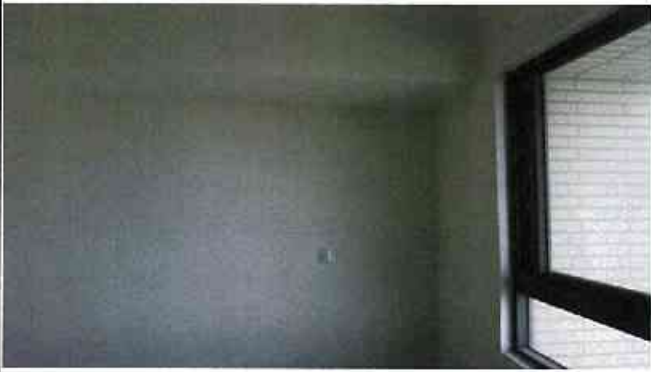
| 編號<br>5 | 說明 | A6區G棟7樓G01-臥室全景 | 編號<br>6 | 說明 | A6區G棟7樓G01-衛浴全景，目視無損壞 |

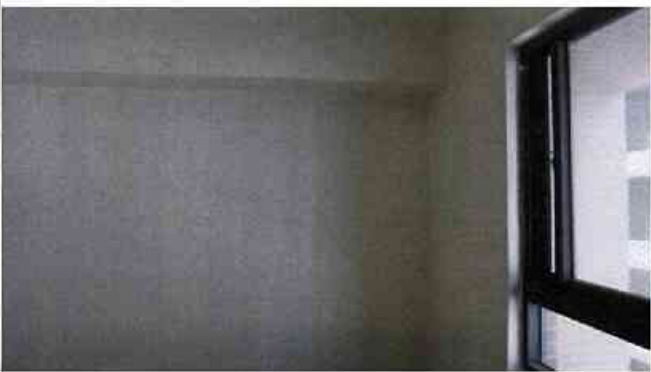
| 7 | | | 8 | | |

| 編號 | 說明 | A6區G棟7樓G01-臥室全景，目視無損壞 | 編號 | 說明 | A6區G棟7樓G01-廚房全景，目視無損壞 |

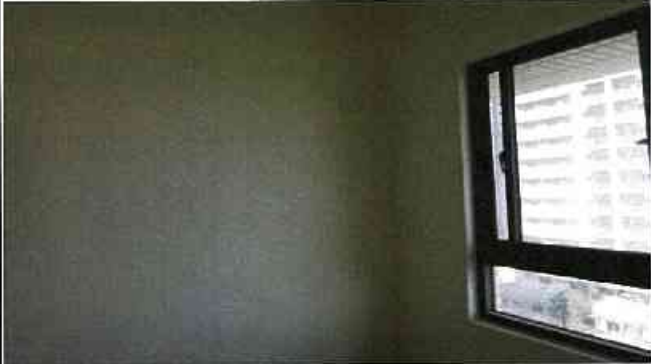
| 9 | | | 10 | | |

| 編號 | 說明 | A6區G棟7樓G01-陽台全景，目視無損壞 | 編號 | 說明 | A6區G棟7樓G01-陽台檢修孔現況，目視無損壞。 |

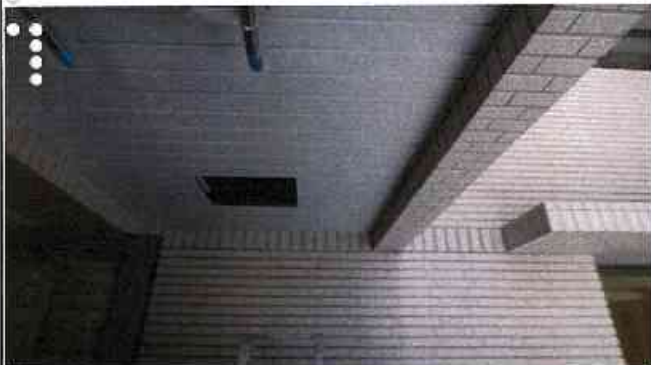
| 11 | | | 12 | | |

| 編號 | 說明 | A6區G棟7樓G01-廚房檢修孔現況，目視無損壞 | 編號 | 說明 | A6區G棟7樓G01-走廊檢修孔現況，目視無損壞 |

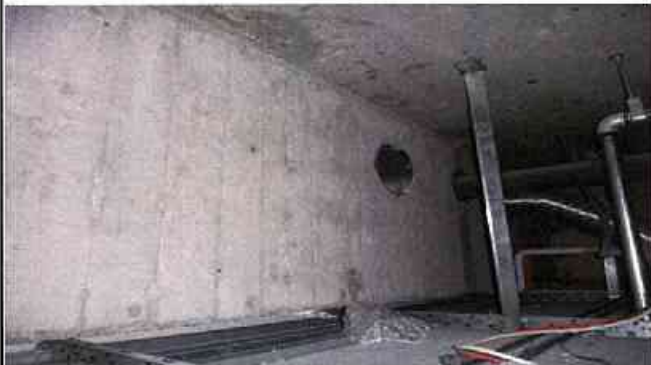
| 標的物位址 | | 浮洲合宜住宅A6區G棟7樓 | | | | | | | | | | | |
|---|---|---|---|---|---|---|---|---|---|---|---|---|--|
| 13 | <input type="checkbox"/> | <input type="checkbox"/> | <input type="checkbox"/> | <input checked="" type="checkbox"/> | <input type="checkbox"/> | <input type="checkbox"/> | | | 1 | 0.1 | 1. 細微裂縫 | G01-客廳 | |

| 13 | A6區G棟7樓G01-客廳牆，細微裂縫， | 14 | A6區G棟7樓G01-客廳牆，細微裂縫，長約0.5m，寬約0.15mm |

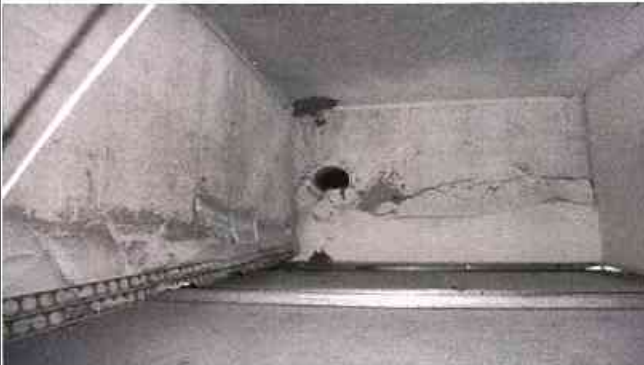
| 標的物位址 | | 浮洲合宜住宅A6區G棟7樓 | | | | | | | | | | | |
|---|---|---|---|---|---|---|---|---|---|---|---|---|--|
| 14 | <input type="checkbox"/> | <input type="checkbox"/> | <input type="checkbox"/> | <input checked="" type="checkbox"/> | <input type="checkbox"/> | <input type="checkbox"/> | | | 0.5 | 0.15 | 1. 細微裂縫 | G01-客廳 | |

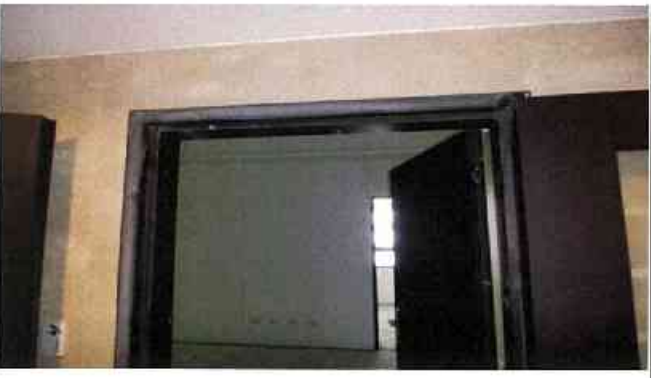
| 編號<br>19 | 說明 | A6區G棟7樓G02-臥室全景 | 編號<br>20 | 說明 | A6區G棟7樓G02-臥室全景，目視無損壞 |
