## 板橋區浮洲合宜住宅結構安全鑑定案

### A6 東區鑑定報告書

## 附件三十：A6 東區 G 棟裂損現況調查報告

浮洲合宜住宅 A6 區地上層 G 棟裂損現況調查

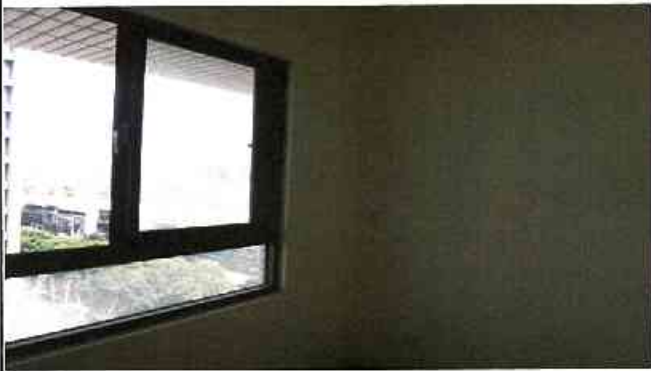
| 編號<br>21 | 說明 | A6區G棟7樓G02-廁所全景，目視無損壞 | 編號<br>22 | 說明 | A6區G棟7樓G02-廚房全景，目視無損壞 |

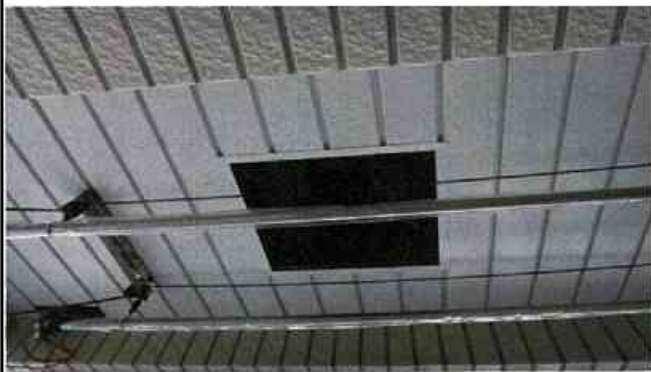
| 編號<br>25 | 說明 | A6區G棟7樓G02-廚房檢修孔，混凝土凹陷不平整 | 編號<br>26 | 說明 | A6區G棟7樓G02-臥室牆，細微裂縫 |

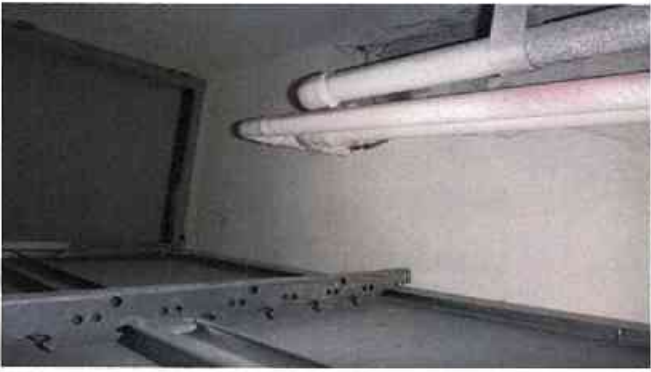
| 編號<br>39 | 說明<br>A6區G棟7樓G03-客廳檢修孔，目視<br>無損壞 | 編號<br>40 | 說明<br>A6區G棟7樓G03-臥室牆，細微裂<br>縫，長約2m，寬約0.25mm |

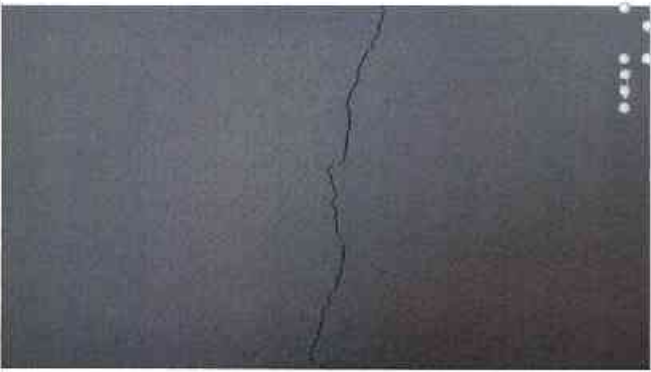
| 標的物位址 | | 浮洲合宜住宅A6區G棟6樓 | | | | | | | | | | | | |
|---|---|---|---|---|---|---|---|---|---|---|---|---|--|--|
| 40 | <input type="checkbox"/> | <input type="checkbox"/> | <input type="checkbox"/> | <input checked="" type="checkbox"/> | <input type="checkbox"/> | <input type="checkbox"/> | | } | 2 | 0.2 | 1. 細微裂縫 | G03 主臥室 | | |

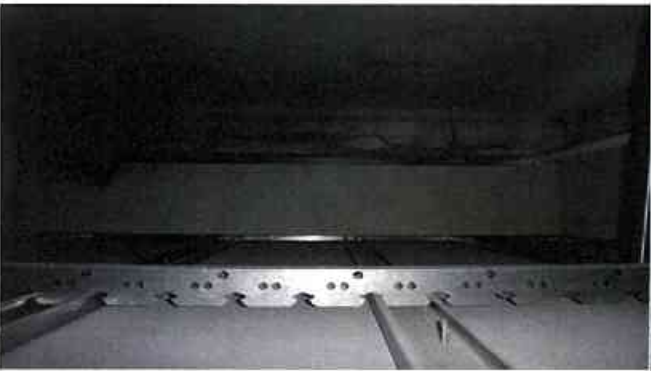
| 編號<br>53 | 說明 | A6區G棟7樓G05-客廳檢修孔，目視無損壞 | 編號<br>54 | 說明 | A6區G棟7樓G05-主臥室牆，細微裂縫，長約2m，寬約0.2mm |

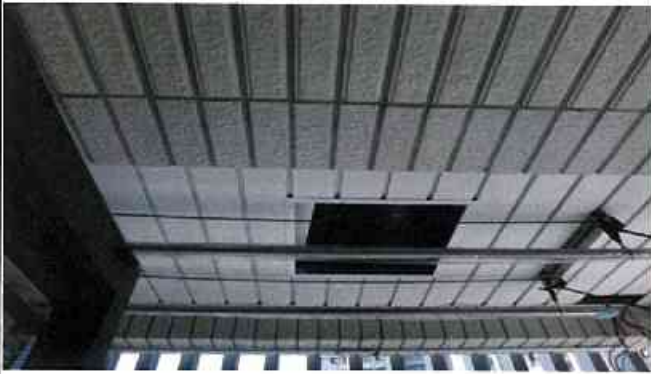
| 編號<br>61 | 說明 | A6區G棟7樓G06-陽台全景，目視無損壞 | 編號<br>62 | 說明 | A6區G棟7樓G06-陽台檢修孔，目視無損壞 |

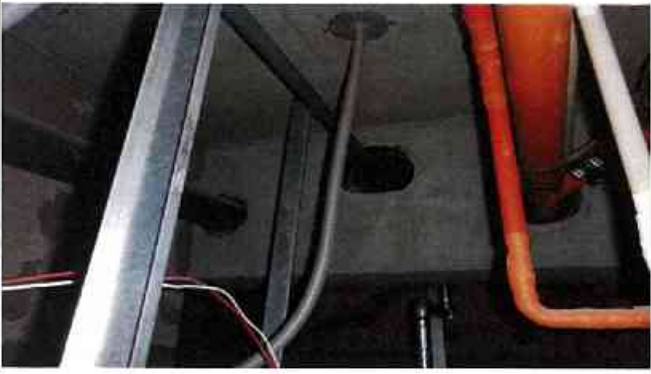
| 編號<br>63 | 說明 | A6區G棟7樓G06-廚房檢修孔，目視無損壞 | 編號<br>64 | 說明 | A6區G棟7樓G06-客廳牆，細微裂縫，長約1m，寬約0.15mm |

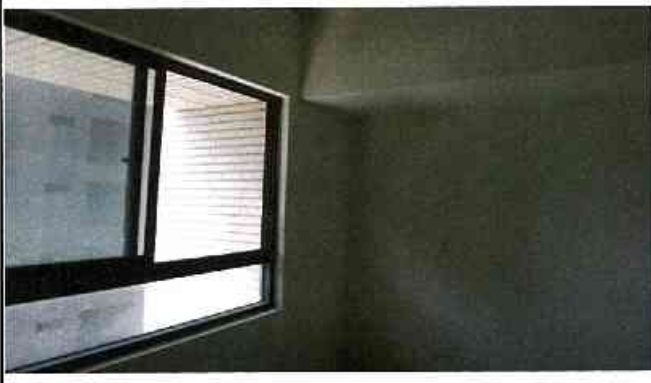
| 編號<br>67 | 說明<br>A6區G棟7樓G07-主臥室全景，目視無損壞。 | 編號<br>68 | 說明<br>A6區G棟7樓G07-廁所全景，目視無損壞 |

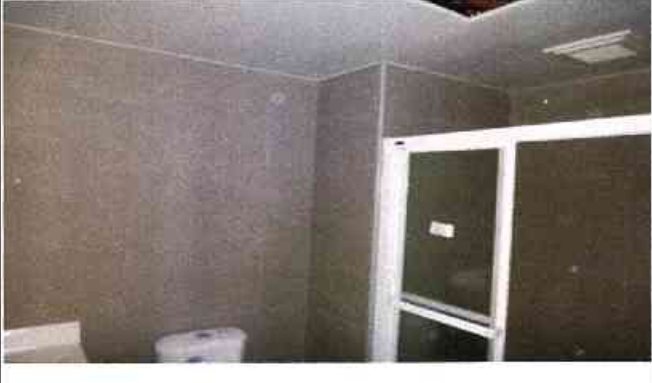
| 編號<br>69 | 說明<br>A6區G棟7樓G07-臥室全景 | 編號<br>70 | 說明<br>A6區G棟7樓G07-廁所全景，目視無損壞 |

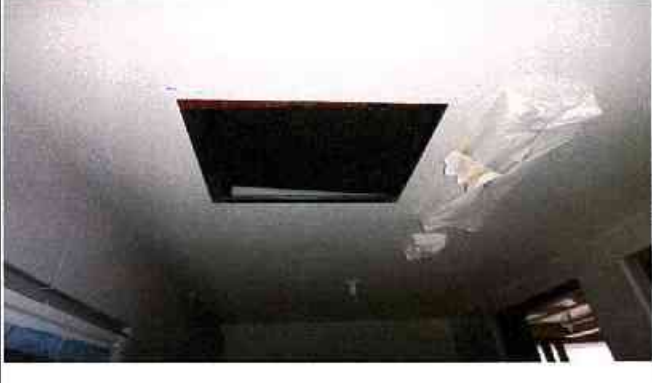
| 編號<br>71 | 說明<br>A6區G棟7樓G07-臥室全景 | 編號<br>72 | 說明<br>A6區G棟7樓G07-廚房全景，目視無損壞 |

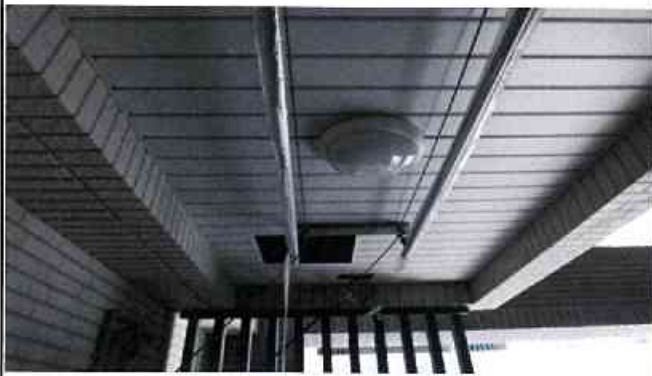
| 編號 | 說明 | A6區G棟7樓G07-陽台全景，目視無損壞 | 編號 | 說明 | A6區G棟7樓G07-陽台檢修孔，目視無損壞 |

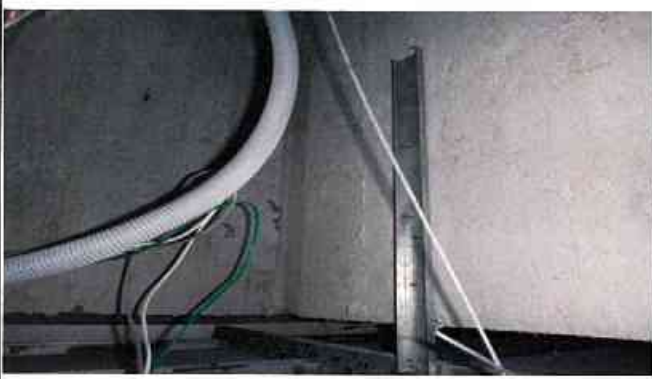
| 編號 | 說明 | A6區G棟7樓G07-廚房檢修孔，目視無損壞 | 編號 | 說明 | A6區G棟7樓G07-走廊檢修孔，目視無損壞 |

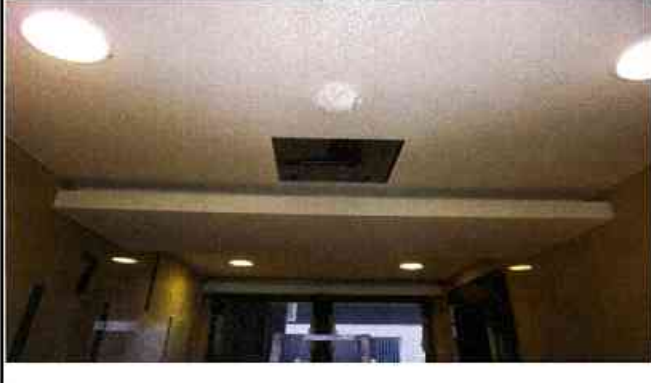
| 編號<br>83 | 說明<br>A6區G棟7樓-公共空間，梯間門口現況，目視無損壞 | 編號<br>84 | 說明<br>A6區G棟7樓-公共空間，梯間門口檢修孔，目視無損壞 |

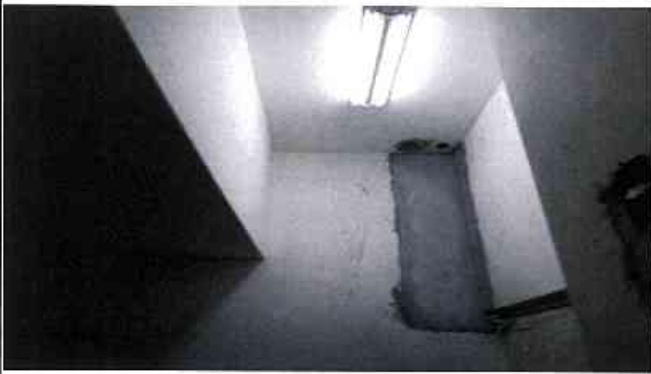
| 85 | A6區G棟7樓-公共空間,右側樓梯現況,目視無損壞 | 86 | A6區G棟7樓-公共空間,右側排煙室現況,目視無損壞 |

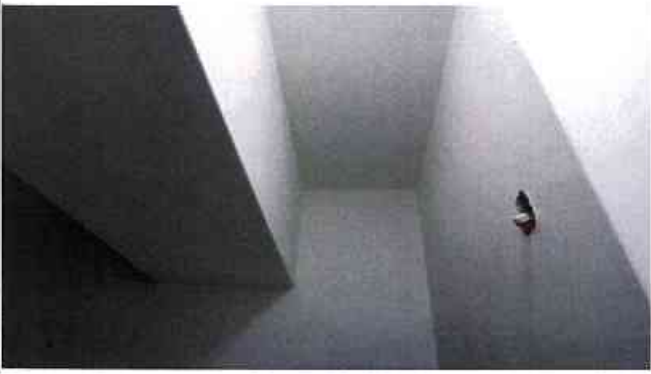
| 87 | A6區G棟7樓-公共空間,左側樓梯現況,目視無損壞 | 88 | A6區G棟7樓-公共空間,左側排煙室現況,目視無損壞 |

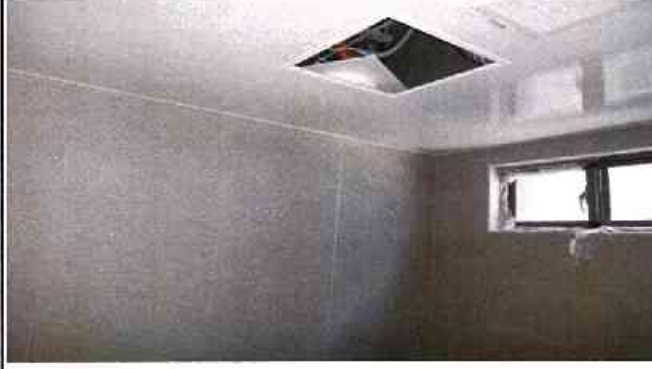
| 編號<br>3 | 說明 | A6區G棟6樓G01-主臥室全景 | 編號<br>4 | 說明 | A6區G棟6樓G01-衛浴全景，目視無損壞 |

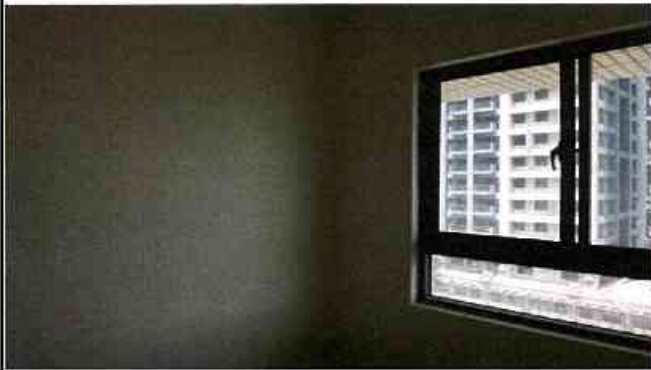
| 編號<br>5 | 說明 | A6區G棟6樓G01-臥室全景，目視無損壞 | 編號<br>6 | 說明 | A6區G棟6樓G01-衛浴全景，目視無損壞 |

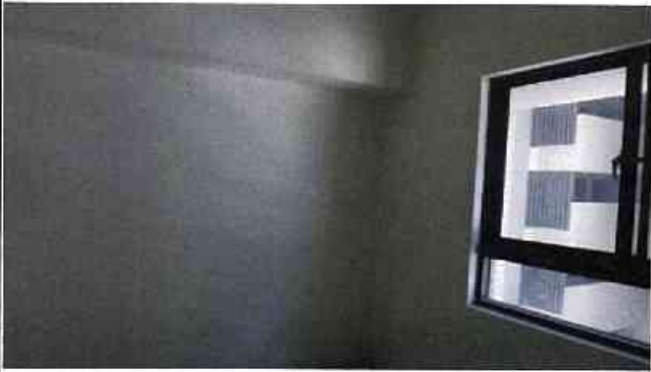
| 編號 | 說明 | A6區G棟6樓G01-臥室全景，目視無損壞 | 編號 | 說明 | A6區G棟6樓G01-廚房全景，目視無損壞 |

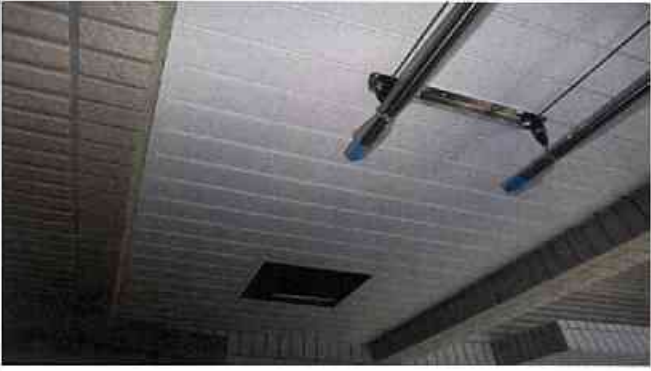
| 編號 | 說明 | A6區G棟6樓G01-陽台全景，目視無損壞 | 編號 | 說明 | A6區G棟6樓G01-陽台檢修孔現況，目視無損壞。 |

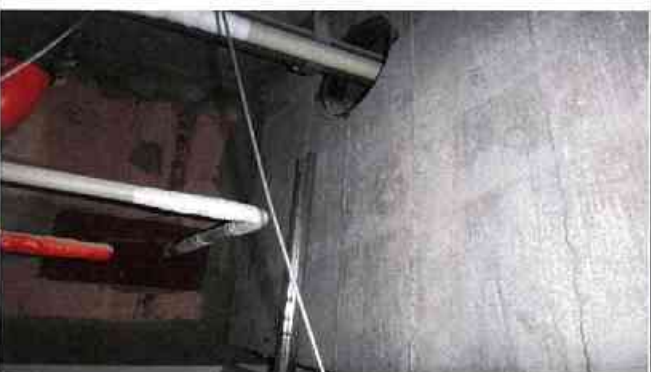
| 編號 | 說明 | A6區G棟6樓G01-廚房檢修孔現況，目視無損壞 | 編號 | 說明 | A6區G棟6樓G01-走廊檢修孔現況，目視無損壞 |

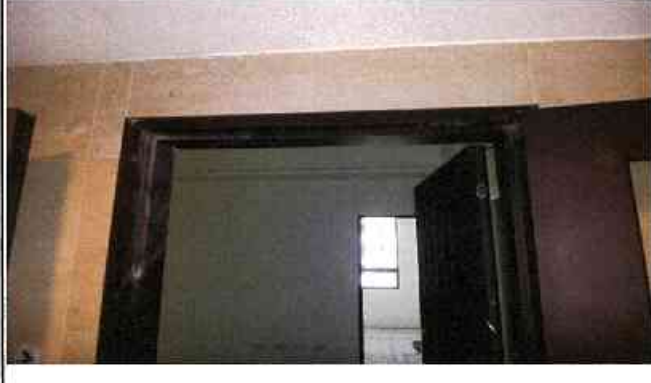
| 17 | A6區G棟6樓G02-標的物門牌 | 18 | A6區G棟6樓G02-客廳全景，目視無損壞 |

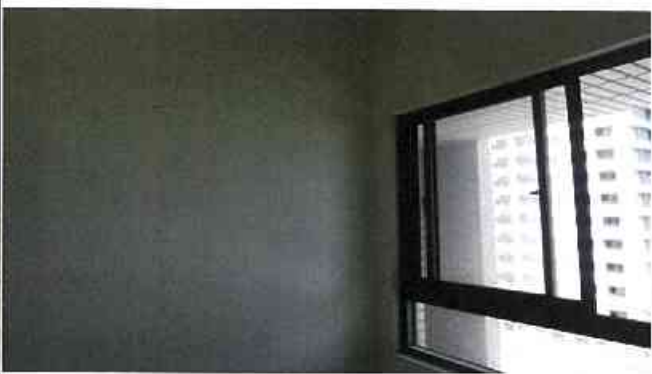
| 編號<br>19 | 說明 | A6區G棟6樓G02-臥室全景 | 編號<br>20 | 說明 | A6區G棟6樓G02-臥室全景，目視無損壞 |

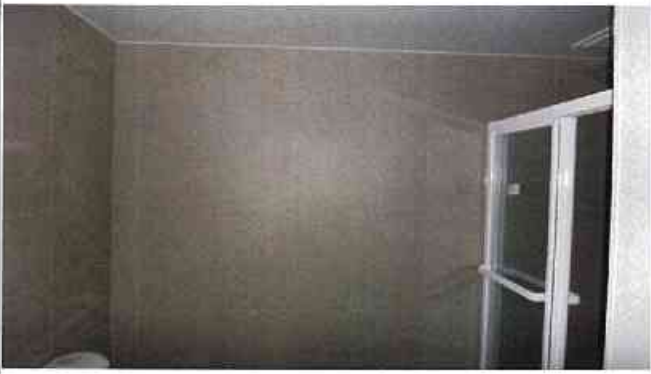
| 編號<br>21 | 說明 | A6區G棟6樓G02-廁所全景，目視無損壞 | 編號<br>22 | 說明 | A6區G棟6樓G02-廚房全景，目視無損壞 |

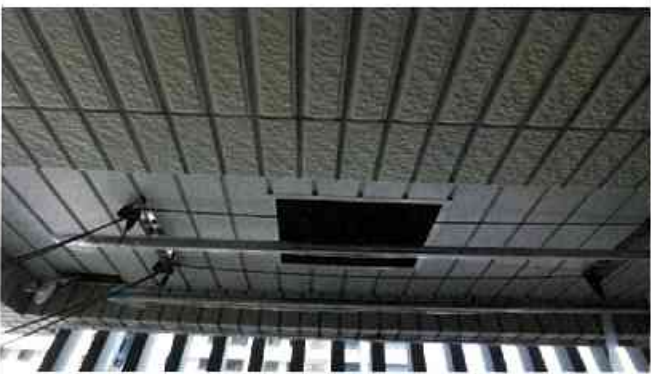
| 編號<br>23 | 說明 | A6區G棟6樓G02-陽台全景，目視無損壞 | 編號<br>24 | 說明 | A6區G棟6樓G02-陽台檢修孔，目視無損壞 |

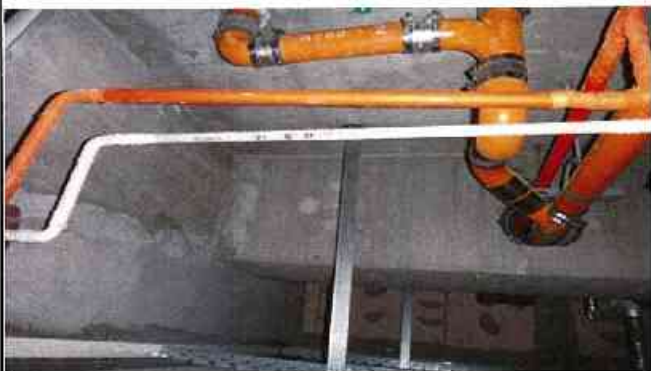
| 編號<br>25 | 說明<br>A6區G棟6樓G02-廚房檢修孔，目視無損壞 | 編號<br>26 | 說明<br>A6區G棟6樓G02-臥室牆，細微裂縫，長約0.5mm，寬約0.2mm |

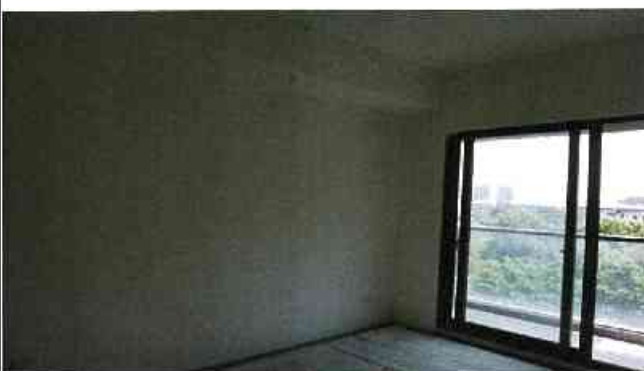
| 編號<br>27 | 說明<br>A6區G棟6樓G03-標的物門牌 | 編號<br>28 | 說明<br>A6區G棟6樓G03-客廳全景，目視無損壞。 |

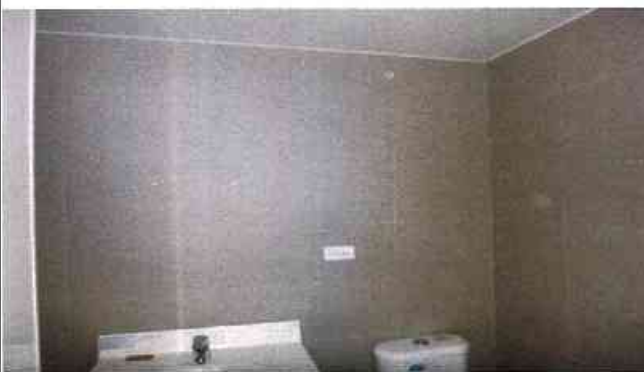
| 編號<br>29 | 說明<br>A6區G棟6樓G03-主臥室全景 | 編號<br>30 | 說明<br>A6區G棟6樓G03-廁所全景，目視無損壞 |

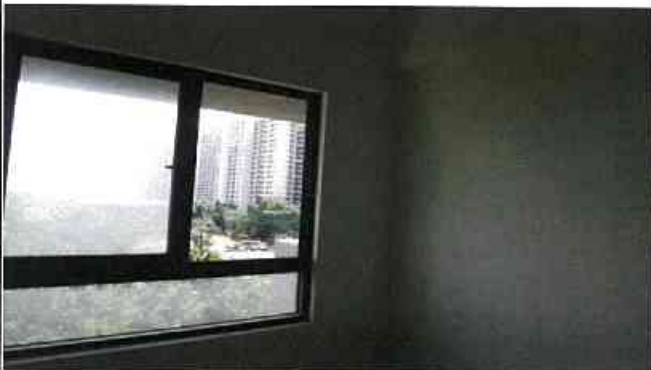
| 編號<br>31 | 說明<br>A6區G棟6樓G03-臥室全景，目視無損壞 | 編號<br>32 | 說明<br>A6區G棟6樓G03-廁所全景，目視無損壞 |

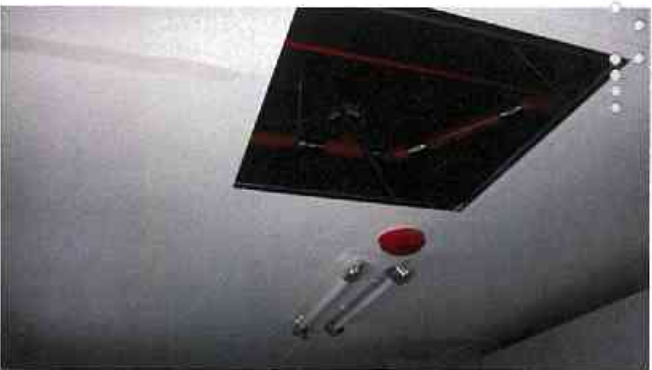
| 編號<br>33 | 說明<br>A6區G棟6樓G03-臥室全景 | 編號<br>34 | 說明<br>A6區G棟6樓G03-廚房全景，目視無損壞 |

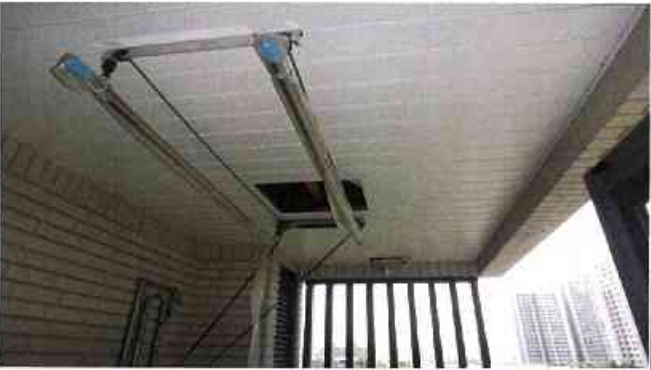
| 編號<br>35 | 說明<br>A6區G棟6樓G03-陽台全景，目視無損壞 | 編號<br>36 | 說明<br>A6區G棟6樓G03-陽台檢修孔，目視無損壞 |

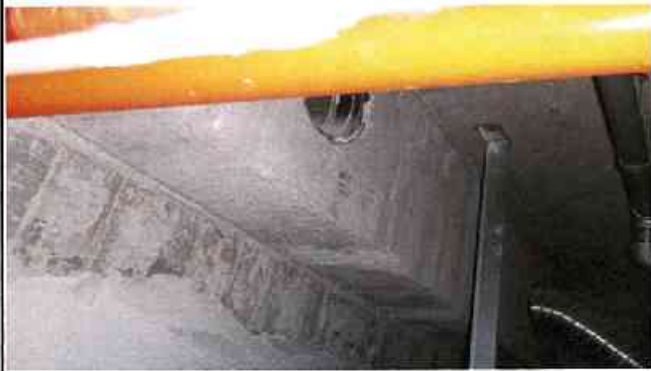
| 編號<br>37 | 說明<br>A6區G棟6樓G03-廚房檢修孔，目視<br>無損壞 | 編號<br>38 | 說明<br>A6區G棟6樓G03-走廊檢修孔，目視<br>無損壞 |

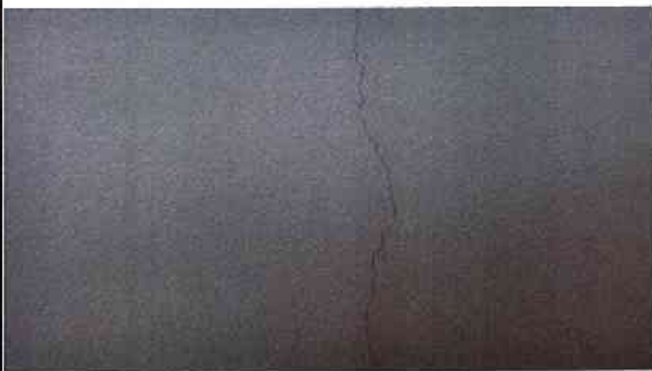
| 編號<br>39 | 說明<br>A6區G棟6樓G03-客廳檢修孔，目視<br>無損壞 | 編號<br>40 | 說明<br>A6區G棟6樓G03-主臥室牆，細微裂<br>縫，長約2m，寬約0.2mm |

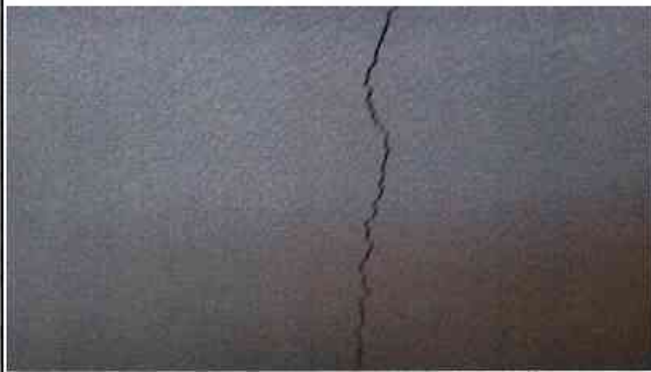
| 照片<br>編號 | 位 置 | | | | | | | 裂 縫 | | | 其他裂損 | 備 註 |
|---|---|---|---|---|---|---|---|---|---|---|---|---|
| 41 | <input type="checkbox"/> | <input type="checkbox"/> | <input type="checkbox"/> | <input checked="" type="checkbox"/> | <input type="checkbox"/> | <input type="checkbox"/> | | } | 0.5 | 0.3 | 1. 細微裂縫 | G03-主臥室 |

| 編號<br>41 | 說明<br>A6區G棟6樓G03-主臥室牆，細微裂<br>縫，長約0.5m，寬約0.3mm | 編號<br>42 | 說明<br>A6區G棟6樓G03-臥室牆，細微裂<br>縫，長約2.5m，寬約0.3mm |

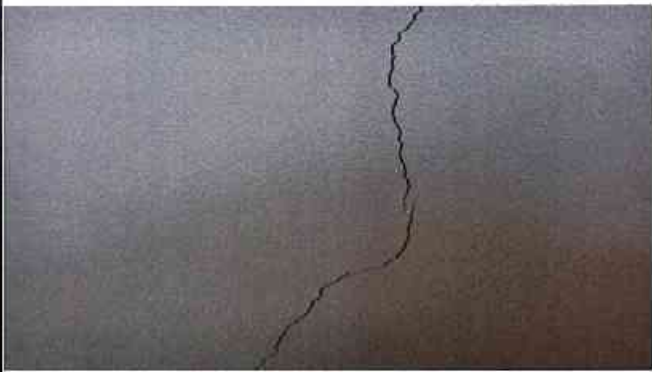
| 照片<br>編號 | 位 置 | | | | | | | 裂 縫 | | | 其他裂損 | 備 註 |
|---|---|---|---|---|---|---|---|---|---|---|---|---|
| 42 | <input type="checkbox"/> | <input type="checkbox"/> | <input type="checkbox"/> | <input checked="" type="checkbox"/> | <input type="checkbox"/> | <input type="checkbox"/> | | } | 2.5 | 0.3 | 1. 細微裂縫 | G03-臥室 |

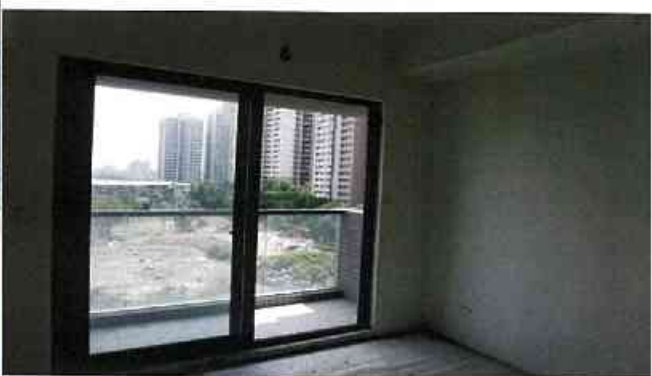
| 編號<br>43 | 說明 | A6區G棟6樓G05-標的物門牌 | 編號<br>44 | 說明 | A6區G棟6樓G05-客廳全景，目視無損壞 |

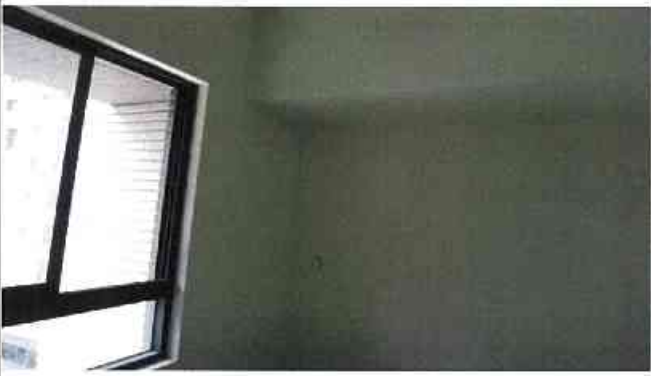
| 編號<br>45 | 說明 | A6區G棟6樓G05-主臥全景，目視無損壞 | 編號<br>46 | 說明 | A6區G棟6樓G05-廁所全景，目視無損壞 |

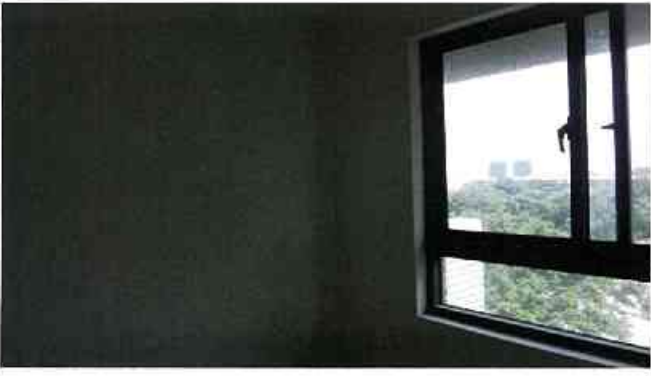
| 編號<br>47 | 說明 | A6區G棟6樓G05-臥室全景，目視無損壞。 | 編號<br>48 | 說明 | A6區G棟6樓G05-廁所全景，目視無損壞 |

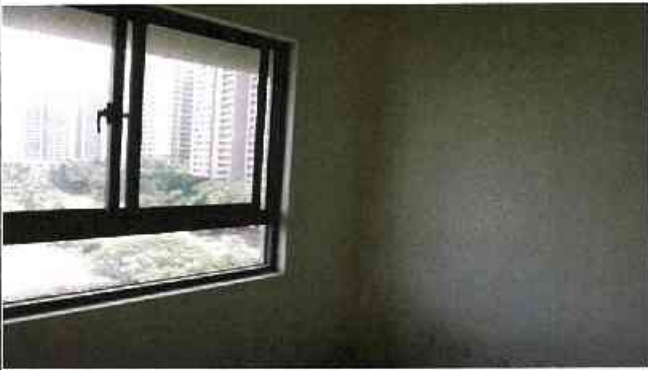
| 編號<br>49 | 說明 | A6區G棟6樓G05-臥室全景，目視無損壞 | 編號<br>50 | 說明 | A6區G棟6樓G05-廚房全景，目視無損壞 |

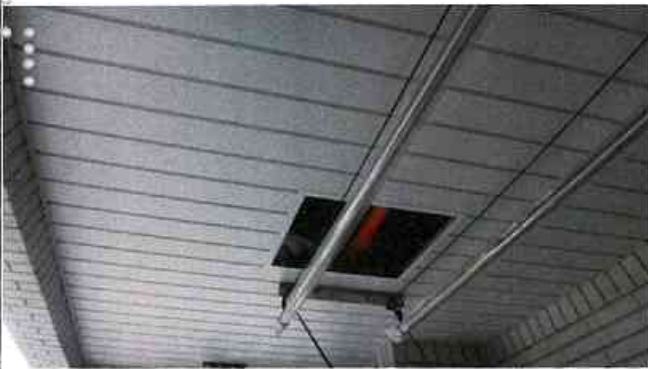
| 編號<br>51 | 說明 | A6區G棟6樓G05-陽台全景，目視無損壞 | 編號<br>52 | 說明 | A6區G棟6樓G05-陽台檢修孔，目視無損壞 |

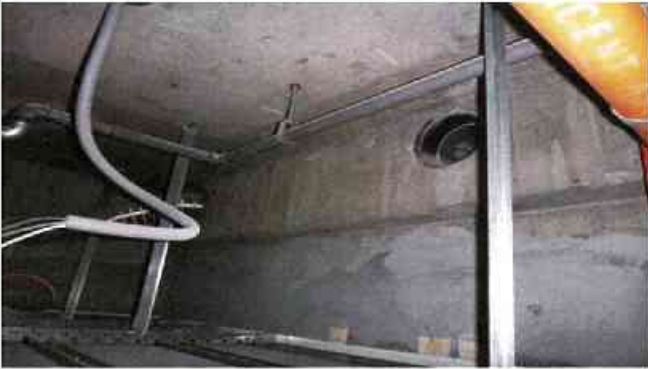
| 編號<br>53 | 說明 | A6區G棟6樓G05-廚房檢修孔，目視無損壞 | 編號<br>54 | 說明 | A6區G棟6樓G05-走廊檢修孔，目視無損壞 |

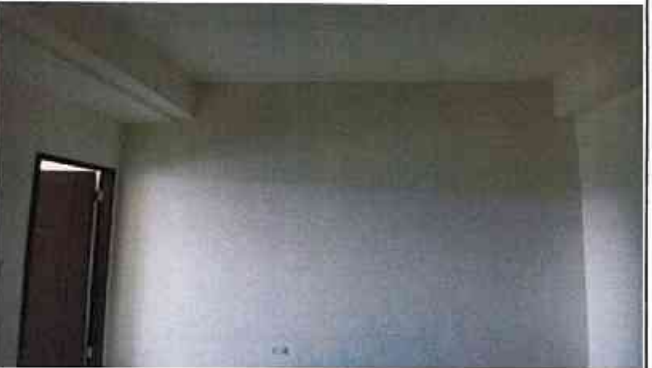
| 編號<br>55 | 說明 | A6區G棟6樓G06-標的物門牌 | 編號<br>56 | 說明 | A6區G棟6樓G06-客廳全景，目視無損壞 |

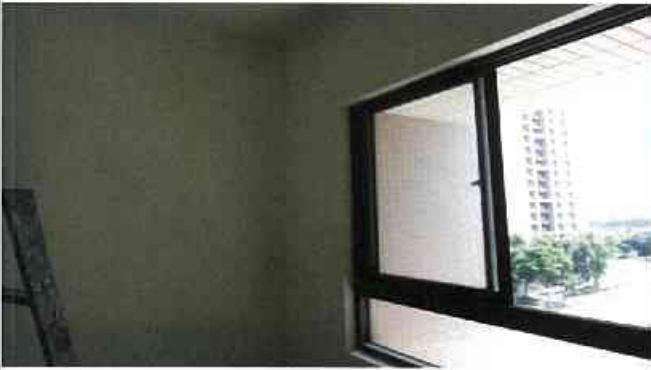
| 編號<br>59 | 說明 | A6區G棟6樓G06-廁所全景，目視無損壞 | 編號<br>60 | 說明 | A6區G棟6樓G06-廚房全景，目視無損壞 |

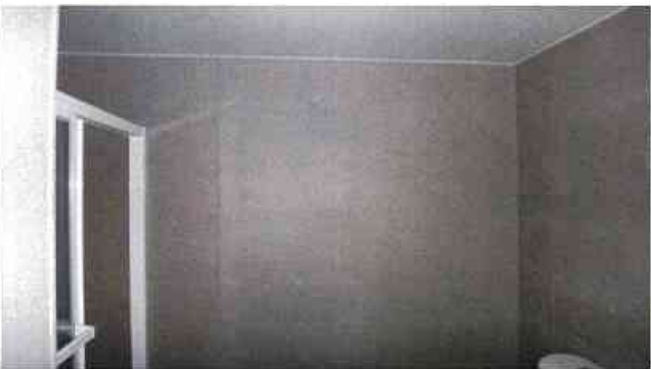
| 編號<br>61 | 說明 | A6區G棟6樓G06-陽台全景，目視無損壞 | 編號<br>62 | 說明 | A6區G棟6樓G06-陽台檢修孔，目視無損壞 |

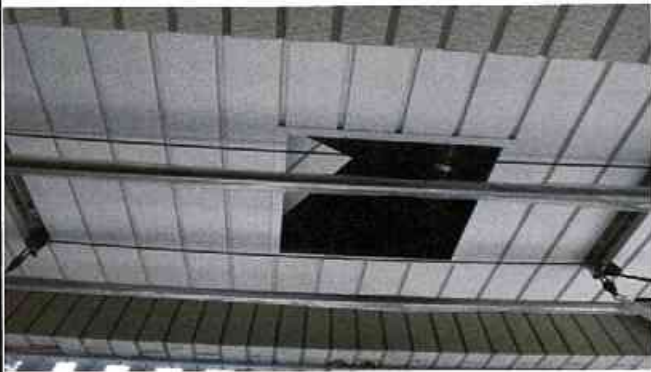
| 編號<br>63 | 說明 | A6區G棟6樓G06-廚房檢修孔，目視無損壞 | 編號<br>64 | 說明 | A6區G棟6樓G06-臥室牆，細微裂縫 |

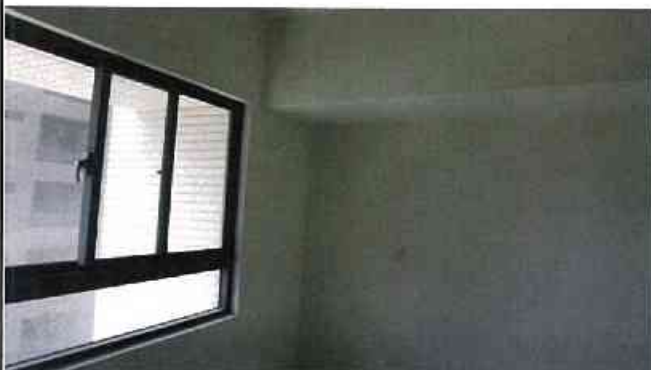
| 編號<br>69 | 說明 | A6區G棟6樓G07-臥室全景 | 編號<br>70 | 說明 | A6區G棟6樓G07-廁所全景，目視無損壞 |

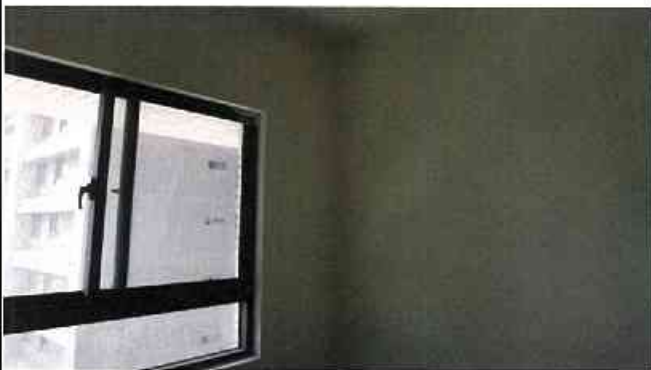
| 編號<br>71 | 說明 | A6區G棟6樓G07-臥室全景，目視無損壞 | 編號<br>72 | 說明 | A6區G棟6樓G07-廚房全景，目視無損壞 |

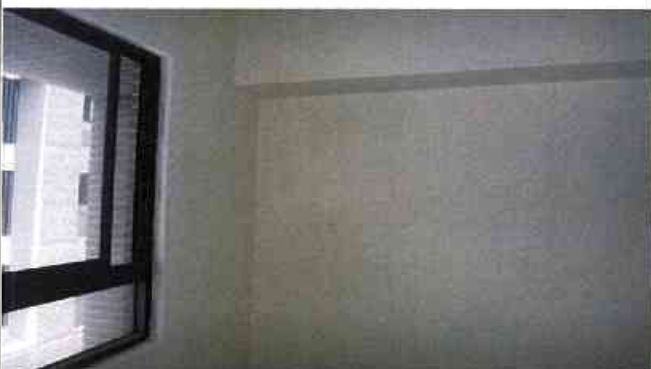
| 編號<br>73 | 說明 | A6區G棟6樓G07-陽台全景，目視無損壞 | 編號<br>74 | 說明 | A6區G棟6樓G07-陽台檢修孔，目視無損壞 |

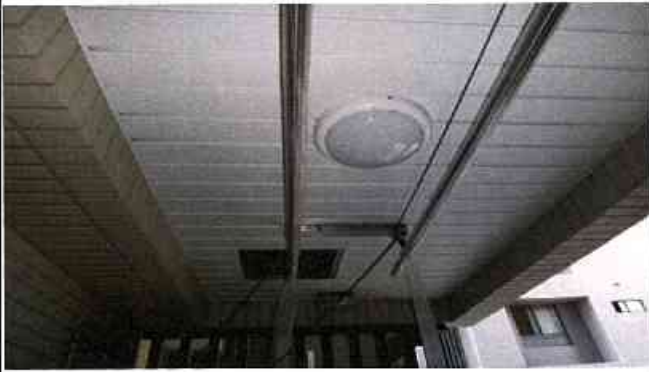
| 編號<br>75 | 說明 | A6區G棟6樓G07-廚房檢修孔，目視無損壞 | 編號<br>76 | 說明 | A6區G棟6樓G07-走廊檢修孔，目視無損壞 |

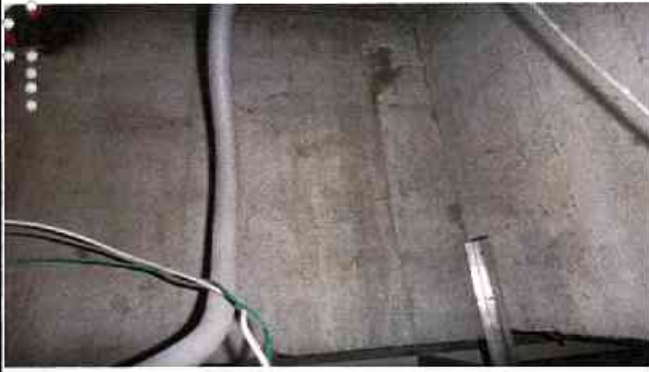
| 編號<br>77 | 說明 | A6區G棟6樓G07-客廳牆，細微裂縫，長約2m，寬約0.2mm | 編號<br>78 | 說明 | A6區G棟6樓G07-客廳牆，細微裂縫，長約0.6m，寬約0.25mm |

| 照片<br>編號 | 位 置 | | | | | | 裂 縫 | | | 其他裂損 | 備 註 | |
|---|---|---|---|---|---|---|---|---|---|---|---|---|
| 77 | <input type="checkbox"/> | <input type="checkbox"/> | <input type="checkbox"/> | <input checked="" type="checkbox"/> | <input type="checkbox"/> | <input type="checkbox"/> | | } | 2 | 0.2 | 1. 細微裂縫 | G07-客廳 |

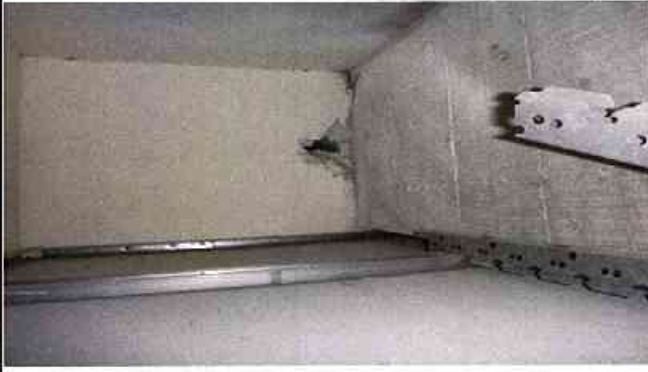
| 照片<br>編號 | 位 置 | | | | | | 裂 縫 | | | 其他裂損 | 備 註 | |
|---|---|---|---|---|---|---|---|---|---|---|---|---|
| 78 | <input type="checkbox"/> | <input type="checkbox"/> | <input type="checkbox"/> | <input checked="" type="checkbox"/> | <input type="checkbox"/> | <input type="checkbox"/> | | { | 0.5 | 0.2 | 1. 細微裂縫 | G07-客廳 |

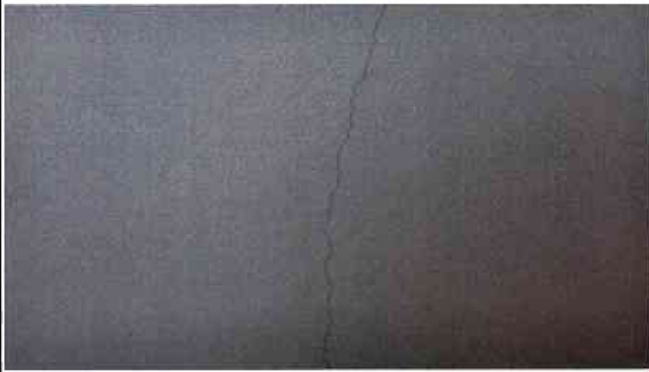
| 編號<br>79 | 說明 | A6區G棟6樓G07-主臥室牆，細微裂縫，長約2m，寬約0.2mm | 編號<br>80 | 說明 | A6區G棟6樓G07-臥室牆，細微裂縫，長約0.6m，寬約0.15mm |

| 照片<br>編號 | 位 置 | | | | | | 裂 縫 | | | 其他裂損 | 備 註 | |
|---|---|---|---|---|---|---|---|---|---|---|---|---|
| 79 | <input type="checkbox"/> | <input type="checkbox"/> | <input type="checkbox"/> | <input checked="" type="checkbox"/> | <input type="checkbox"/> | <input type="checkbox"/> | | { | 2 | 0.15 | 1. 細微裂縫 | G07-主臥室 |

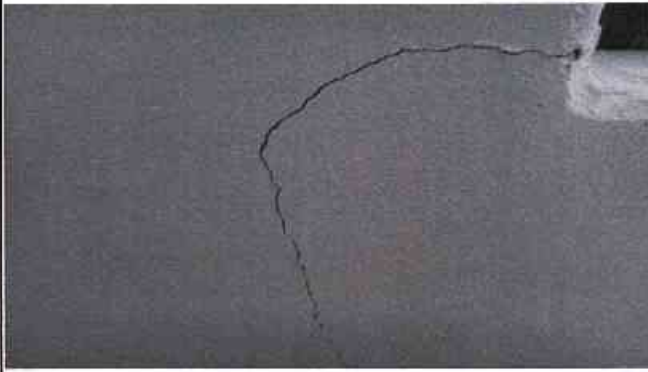
| 照片<br>編號 | 位 置 | | | | | | 裂 縫 | | | 其他裂損 | 備 註 | |
|---|---|---|---|---|---|---|---|---|---|---|---|---|
| 80 | <input type="checkbox"/> | <input type="checkbox"/> | <input type="checkbox"/> | <input checked="" type="checkbox"/> | <input type="checkbox"/> | <input type="checkbox"/> | | | 2 | 0.15 | 1. 細微裂縫 | G07-臥室 |

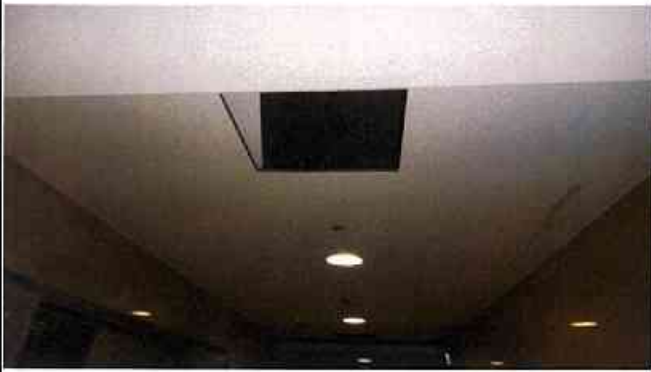
| 編號<br>83 | 說明 | A6區G棟6樓-公共空間，梯間門口現況，目視無損壞 | 編號<br>84 | 說明 | A6區G棟6樓-公共空間，梯間門口檢修孔，目視無損壞 |

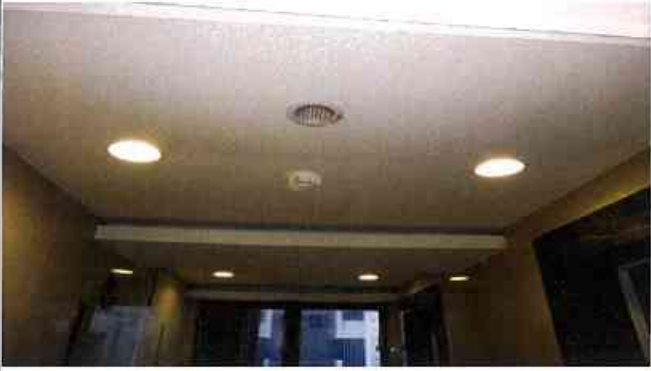
| 編號<br>85 | 說明 | A6 區 G 棟 6 樓-公共空間, 右側樓梯現況, 目視無損壞 | 編號<br>86 | 說明 | A6 區 G 棟 6 樓-公共空間, 右側排煙室現況, 目視無損壞 |

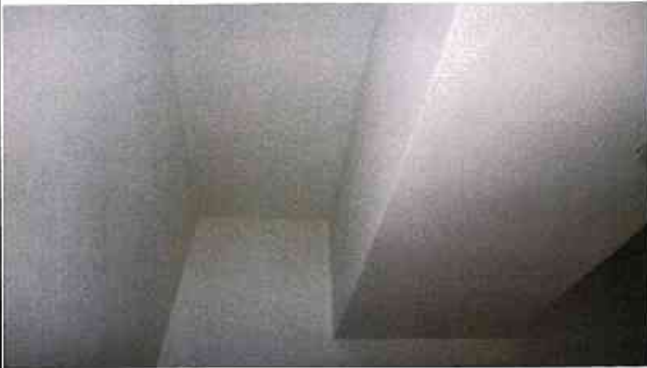
| 編號<br>87 | 說明 | A6 區 G 棟 6 樓-公共空間, 左側樓梯現況, 目視無損壞 | 編號<br>88 | 說明 | A6 區 G 棟 6 樓-公共空間, 左側排煙室現況, 目視無損壞 |

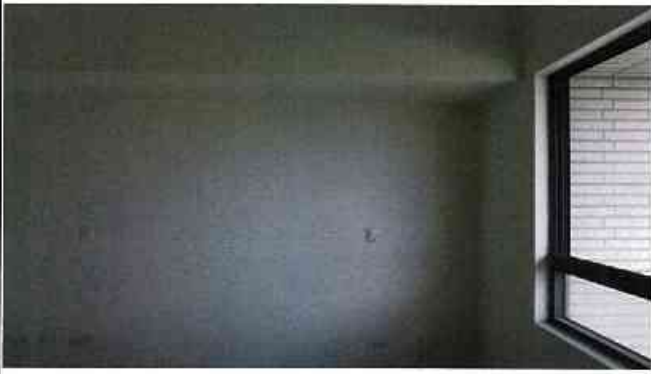
| 編號<br>5 | 說明 | A6區G棟5樓G01-臥室全景 | 編號<br>6 | 說明 | A6區G棟5樓G01-衛浴全景，目視無損壞 |

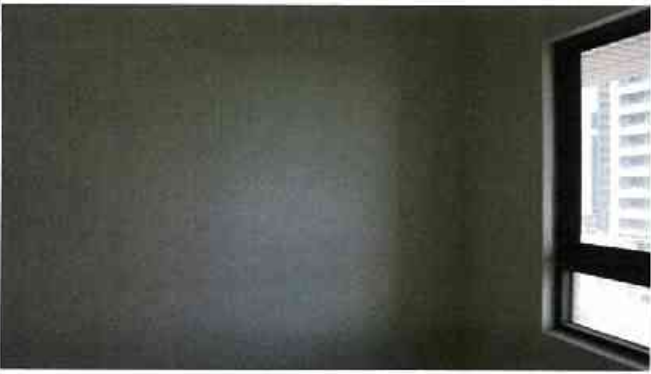
| 標的物位址 | | 浮洲合宜住宅A6區G棟5樓 | | | | | | | | | | | |
|---|---|---|---|---|---|---|---|---|---|---|---|---|--|
| 13 | <input type="checkbox"/> | <input type="checkbox"/> | <input type="checkbox"/> | <input checked="" type="checkbox"/> | <input type="checkbox"/> | <input type="checkbox"/> | | }<br>/ | 1 | 0.15 | 1. 細微裂縫 | G01-客廳 | |

| 編號<br>13 | 說明 | A6區G棟5樓G01-客廳牆，細微裂縫，長約1m，寬約0.15mm | 編號<br>14 | 說明 | A6區G棟5樓G01-客廳牆，細微裂縫，長約0.8m，寬約0.15mm |

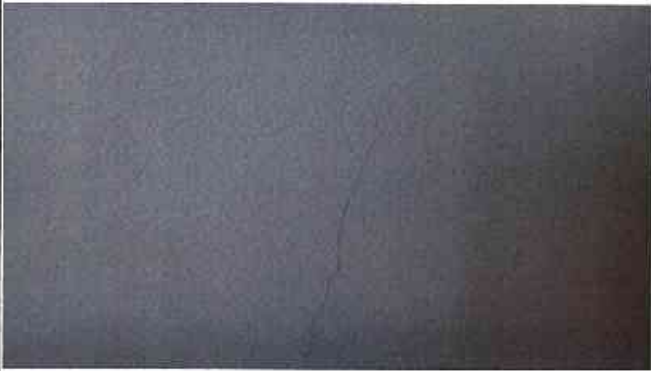
| 標的物位址 | | 浮洲合宜住宅A6區G棟5樓 | | | | | | | | | | | |
|---|---|---|---|---|---|---|---|---|---|---|---|---|--|
| 15 | <input type="checkbox"/> | <input type="checkbox"/> | <input type="checkbox"/> | <input checked="" type="checkbox"/> | <input type="checkbox"/> | <input type="checkbox"/> | | — | 0.8 | 0.15 | 1. 細微裂縫 | G01-主臥室 | |

| 編號<br>15 | 說明 | A6區G棟5樓G01-主臥室牆，細微裂縫，長約0.8m，寬約0.15mm | 編號<br>16 | 說明 | A6區G棟5樓G01-臥室牆，細微裂縫，長約1m，寬約0.15mm |

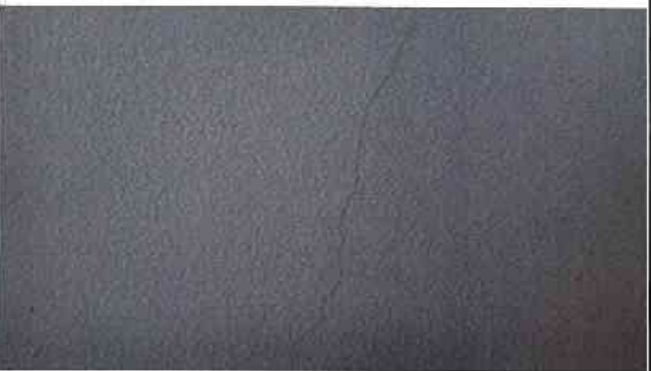
| 標的物位址 | | 浮洲合宜住宅A6區G棟5樓 | | | | | | | | | | | |
|---|---|---|---|---|---|---|---|---|---|---|---|---|--|
| 16 | <input type="checkbox"/> | <input type="checkbox"/> | <input type="checkbox"/> | <input checked="" type="checkbox"/> | <input type="checkbox"/> | <input type="checkbox"/> | | }<br>/ | 1 | 0.15 | 1. 細微裂縫 | G01 臥室 | |

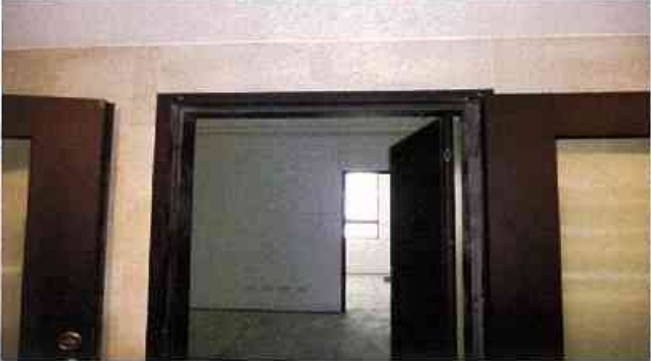
| 編號<br>19 | 說明<br>A6區G棟5樓G02-臥室全景，目視無損壞。 | 編號<br>20 | 說明<br>A6區G棟5樓G02-臥室全景，目視無損壞 |

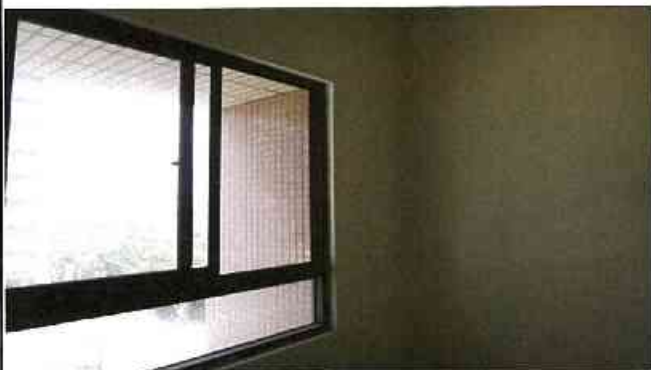
| 編號<br>21 | 說明<br>A6區G棟5樓G02-廁所全景，目視無損壞 | 編號<br>22 | 說明<br>A6區G棟5樓G02-廚房全景，目視無損壞 |

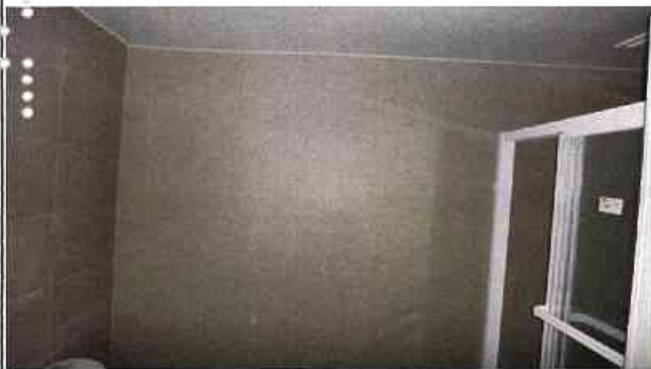
| 編號<br>23 | 說明<br>A6區G棟5樓G02-陽台全景，目視無損壞 | 編號<br>24 | 說明<br>A6區G棟5樓G02-陽台檢修孔，目視無損壞 |

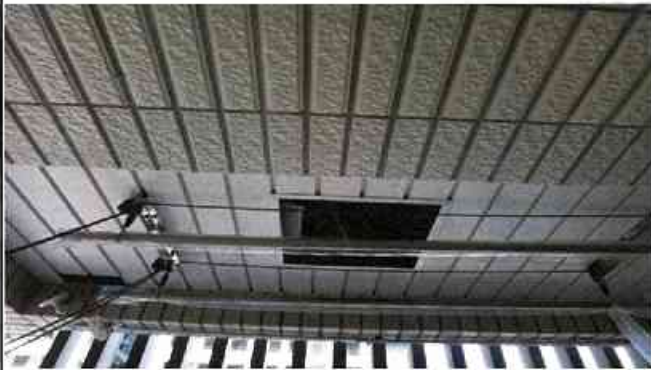
| 編號<br>25 | 說明<br>A6區G棟5樓G02-廚房檢修孔，目視無損壞 | 編號<br>26 | 說明<br>A6區G棟5樓G03-標的物門牌 |

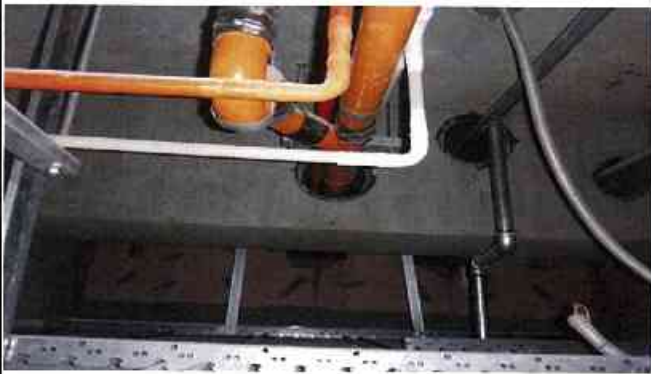
| 編號<br>27 | 說明<br>A6區G棟5樓G03-客廳全景 | 編號<br>28 | 說明<br>A6區G棟5樓G03-主臥室全景，目視無損壞。 |

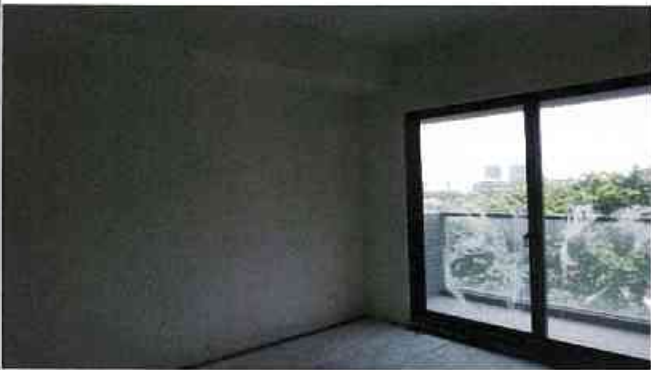
| 編號<br>29 | 說明<br>A6區G棟5樓G03-廁所全景，目視無損壞 | 編號<br>30 | 說明<br>A6區G棟5樓G03-臥室全景，目視無損壞 |

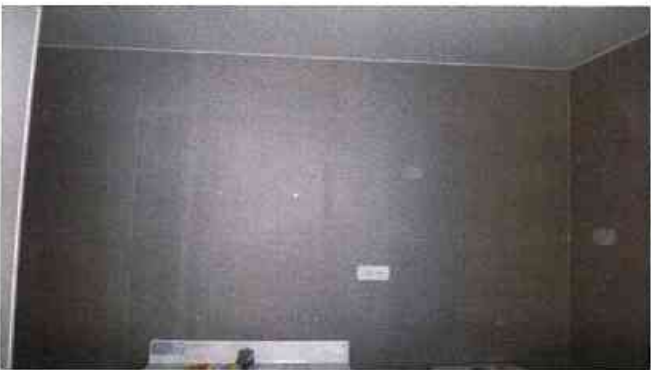
| 編號<br>31 | 說明 | A6區G棟5樓G03-廁所全景，目視無損壞 | 編號<br>32 | 說明 | A6區G棟5樓G03-臥室全景，目視無損壞 |

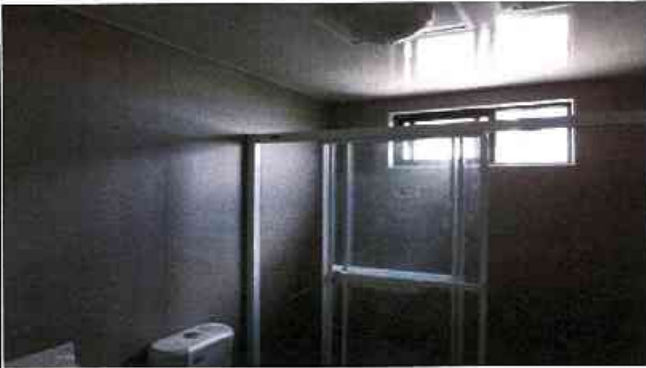
| 編號<br>33 | 說明 | A6區G棟5樓G03-廚房全景，目視無損壞 | 編號<br>34 | 說明 | A6區G棟5樓G03-陽台全景，目視無損壞 |

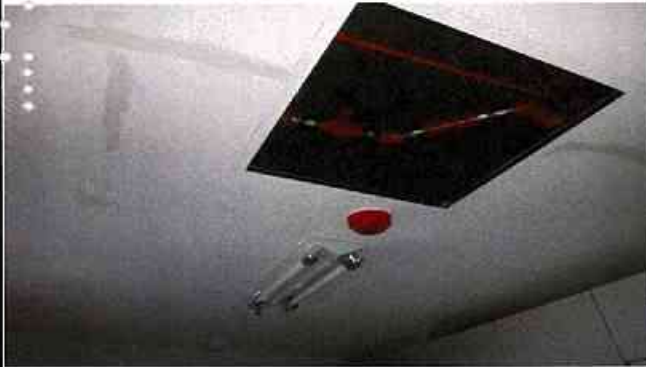
| 編號<br>35 | 說明 | A6區G棟5樓G03-陽台檢修孔，目視無損壞 | 編號<br>36 | 說明 | A6區G棟5樓G03-廚房檢修孔，目視無損壞 |

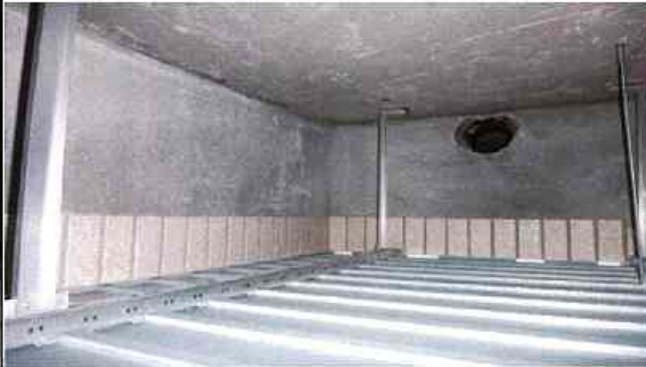
| 編號<br>37 | 說明 | A6區G棟5樓G03-走廊檢修孔，目視無損壞 | 編號<br>38 | 說明 | A6區G棟5樓G03-客廳檢修孔，目視無損壞 |

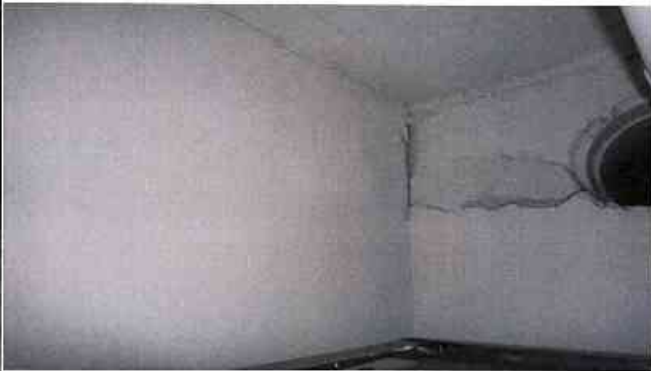
| 編號<br>39 | 說明 | A6區G棟5樓G03-主臥室牆，細微裂縫，長約1m，寬約0.15mm | 編號<br>40 | 說明 | A6區G棟5樓G03-主臥室牆，細微裂縫，長約0.6m，寬約0.2mm |

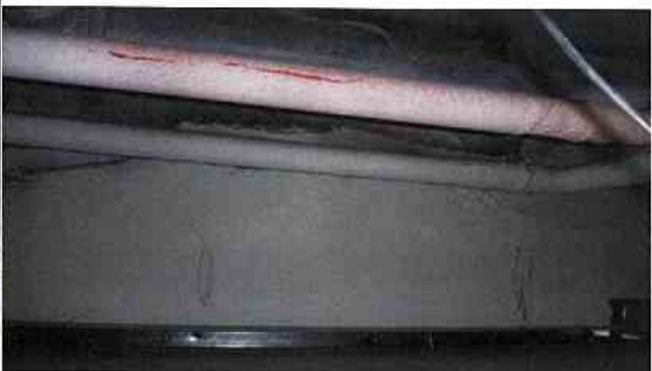
| 標的物位址 | | 浮洲合宜住宅A6區G棟4樓 | | | | | | | | | | |
|---|---|---|---|---|---|---|---|---|---|---|---|---|
| 40 | <input type="checkbox"/> | <input type="checkbox"/> | <input type="checkbox"/> | <input checked="" type="checkbox"/> | <input type="checkbox"/> | <input type="checkbox"/> | | { | 2 | 0.15 | 1. 細微裂縫 | G03-主臥室 |

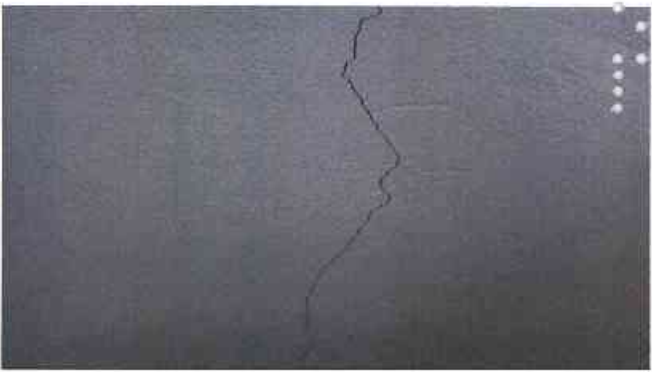
| 編號<br>41 | 說明 | A6區G棟5樓G05-標的物門牌 | 編號<br>42 | 說明 | A6區G棟5樓G05-客廳全景，目視無損壞 |

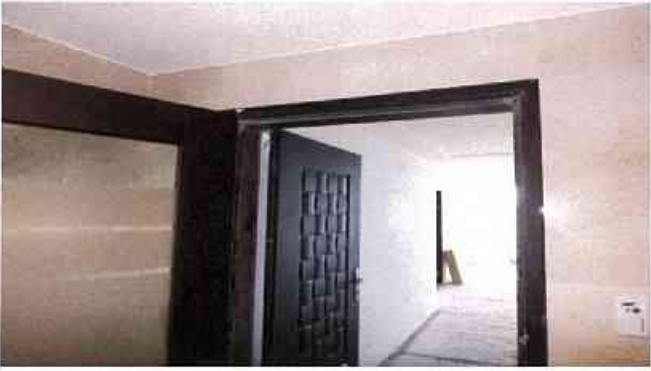
| 編號<br>43 | 說明<br>A6區G棟5樓G05-主臥室全景，目視無損壞 | 編號<br>44 | 說明<br>A6區G棟5樓G05-廁所全景，目視無損壞 |

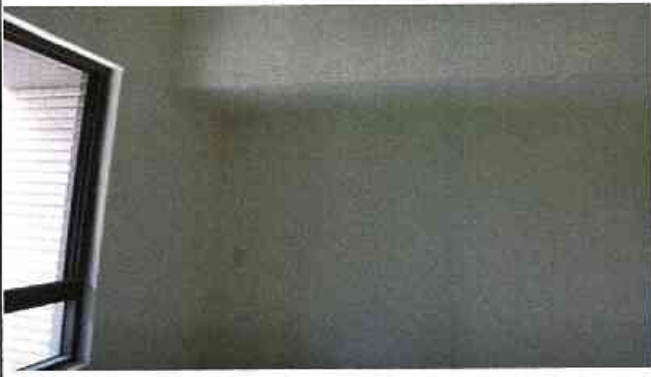
| 編號<br>45 | 說明<br>A6區G棟5樓G05-臥室全景，目視無損壞 | 編號<br>46 | 說明<br>A6區G棟5樓G05-廁所全景，目視無損壞 |

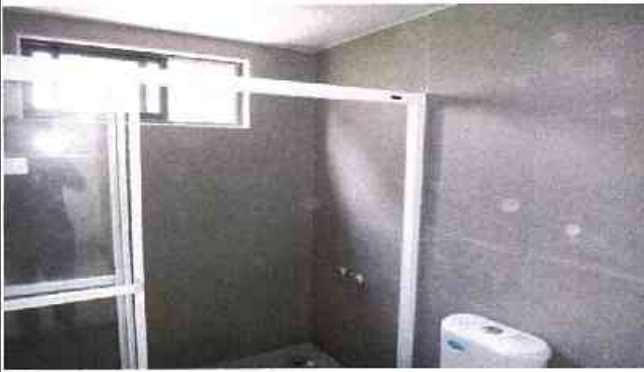
| 編號<br>47 | 說明<br>A6區G棟5樓G05-臥室全景 | 編號<br>48 | 說明<br>A6區G棟5樓G05-廚房全景，目視無損壞 |

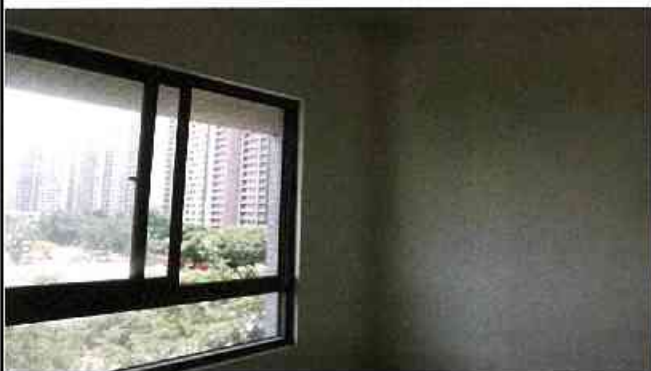
| 編號<br>49 | 說明<br>A6區G棟5樓G05-陽台全景，目視無損壞 | 編號<br>50 | 說明<br>A6區G棟5樓G05-陽台檢修孔，目視無損壞 |

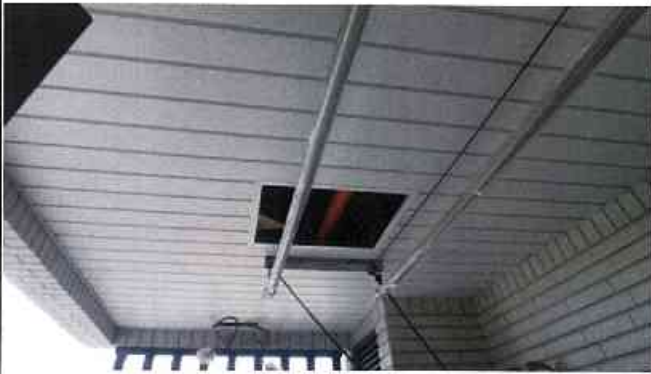
| 編號<br>51 | 說明<br>A6區G棟5樓G05-廚房檢修孔，目視無損壞 | 編號<br>52 | 說明<br>A6區G棟5樓G05-走廊檢修孔，目視無損壞 |

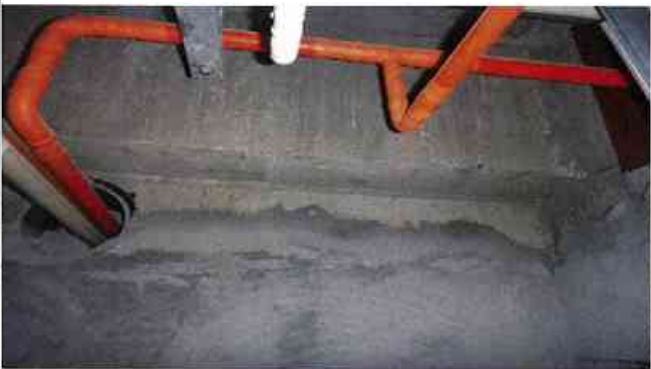
| 編號<br>53 | 說明<br>A6區G棟5樓G05-客廳檢修孔，目視無損壞 | 編號<br>54 | 說明<br>A6區G棟5樓G05-臥室牆，細微裂縫，長約1.5m，寬約0.15mm |

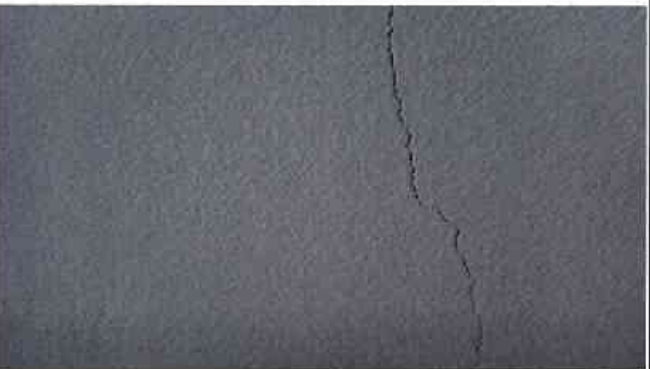
| 編號<br>55 | 說明 | A6區G棟5樓G06-標的物門牌 | 編號<br>56 | 說明 | A6區G棟5樓G06-客廳全景，目視無損壞 |

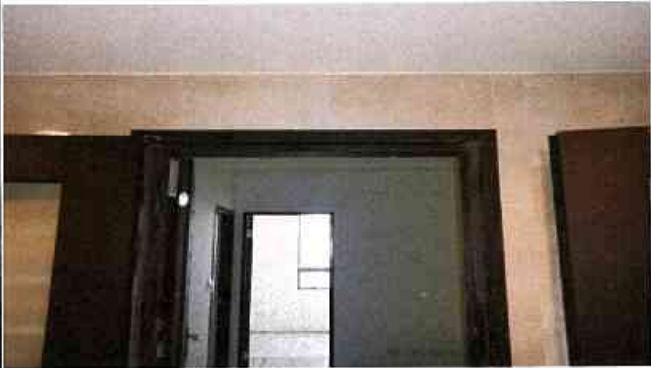
| 編號<br>57 | 說明 | A6區G棟5樓G06-臥室全景，目視無損壞 | 編號<br>58 | 說明 | A6區G棟5樓G06-臥室全景，目視無損壞 |

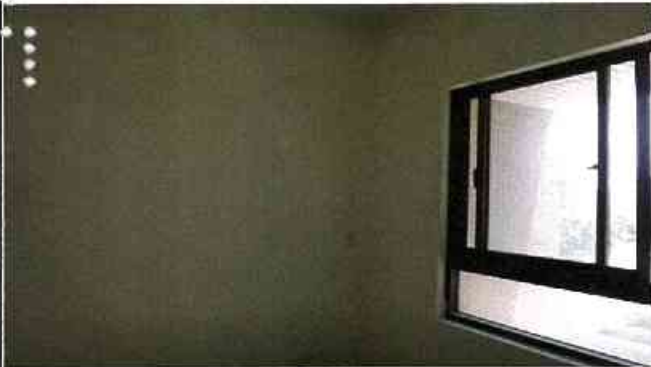
| 編號<br>59 | 說明 | A6區G棟5樓G06-廁所全景，目視無損壞 | 編號<br>60 | 說明 | A6區G棟5樓G06-廚房全景，目視無損壞 |

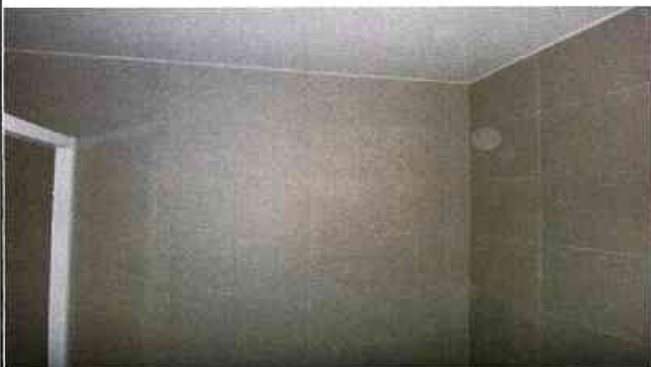
| 編號<br>61 | 說明 | A6區G棟5樓G06-陽台全景，目視無損壞 | 編號<br>62 | 說明 | A6區G棟5樓G06-陽台檢修孔，目視無損壞 |

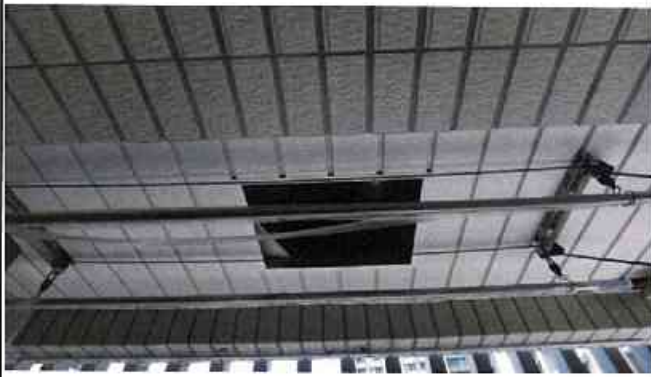
| 編號<br>63 | 說明 | A6區G棟5樓G06-廚房檢修孔，目視無損壞 | 編號<br>64 | 說明 | A6區G棟5樓G07-標的物門牌 |
