## 板橋區浮洲合宜住宅結構安全鑑定案

### A6 東區鑑定報告書

## 附件三十：A6 東區 G 棟裂損現況調查報告

浮洲合宜住宅 A6 區地上層 G 棟裂損現況調查

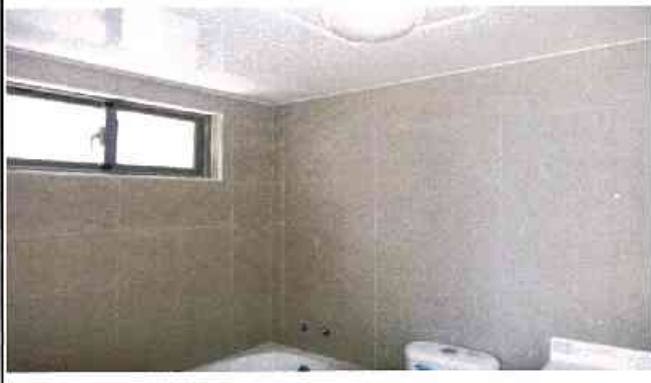
| 編號<br>69 | 說明<br>A6區G棟5樓G07-廁所全景，目視無損壞 | 編號<br>70 | 說明<br>A6區G棟5樓G07-臥室全景 |

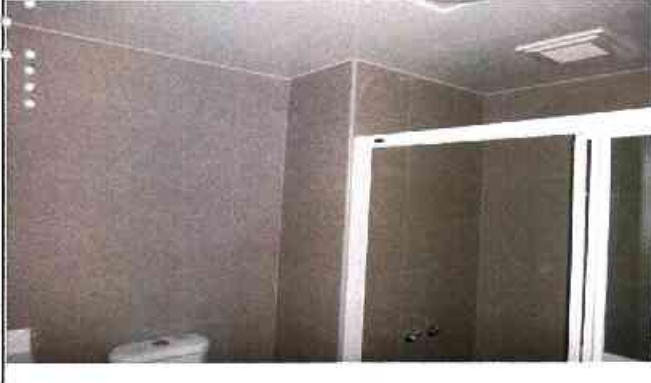
| 編號<br>71 | 說明<br>A6區G棟5樓G07-廚房全景，目視無損壞 | 編號<br>72 | 說明<br>A6區G棟5樓G07-陽台全景，目視無損壞 |

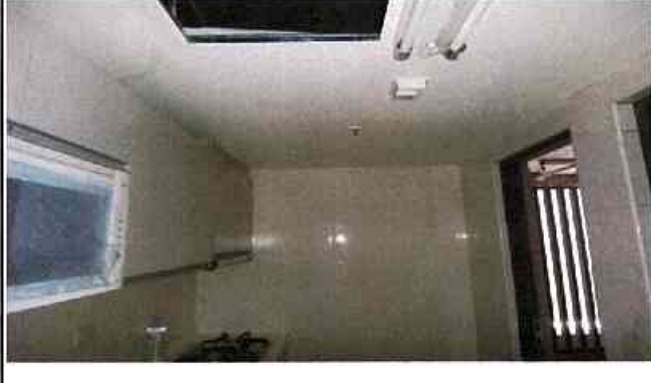
| 編號<br>73 | 說明<br>A6區G棟5樓G07-陽台檢修孔，目視<br>無損壞 | 編號<br>74 | 說明<br>A6區G棟5樓G07-廚房檢修孔，鋼筋<br>外露鏽蝕 |

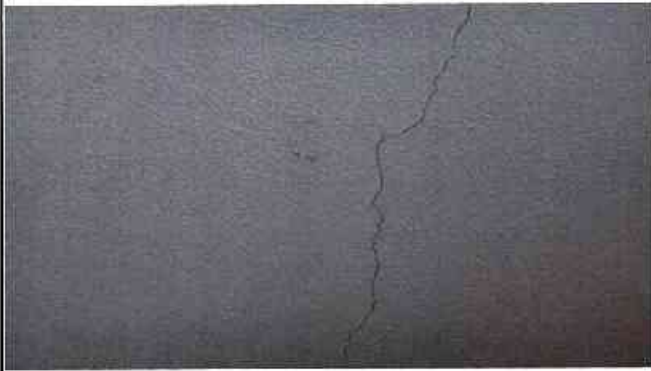
| 編號<br>81 | 說明<br>A6區G棟5樓-公共空間，梯廳現況，目視無損壞 | 編號<br>82 | 說明<br>A6區G棟5樓-公共空間，梯廳檢修孔，目視無損壞。 |

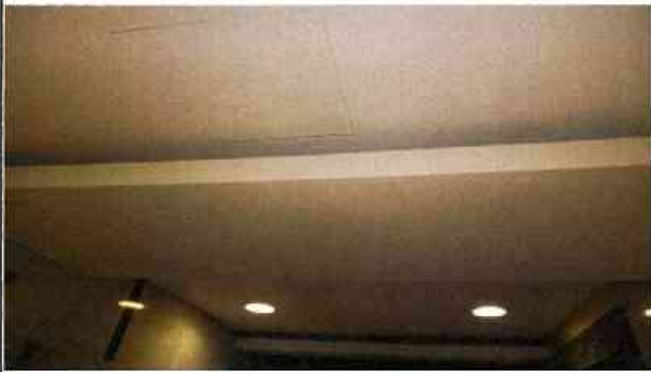
| 編號<br>85 | 說明 | A6區G棟21樓-公共空間，右側樓梯<br>現況，目視無損壞 | 編號<br>86 | 說明 | A6區G棟21樓-公共空間，右側排煙<br>室現況，目視無損壞 |

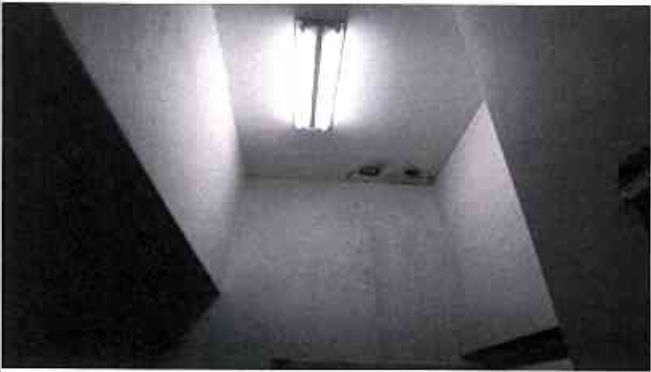
| 編號<br>87 | 說明 | A6區G棟21樓-公共空間，左側樓梯<br>現況，目視無損壞 | 編號<br>88 | 說明 | A6區G棟21樓-公共空間，左側排煙<br>室現況，目視無損壞 |

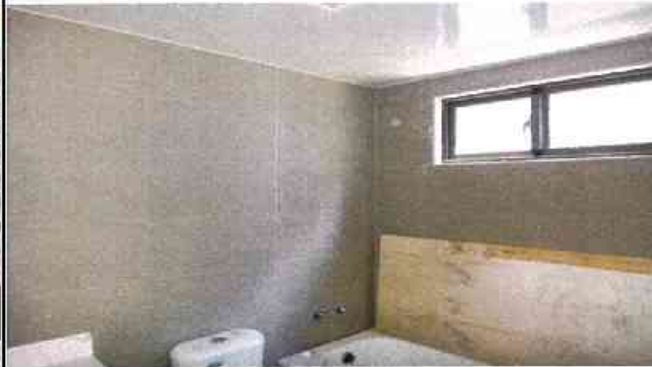
| 編號<br>5 | 說明 | A6區G棟4樓G01-臥室全景 | 編號<br>6 | 說明 | A6區G棟4樓G01-衛浴全景，目視無損壞 |

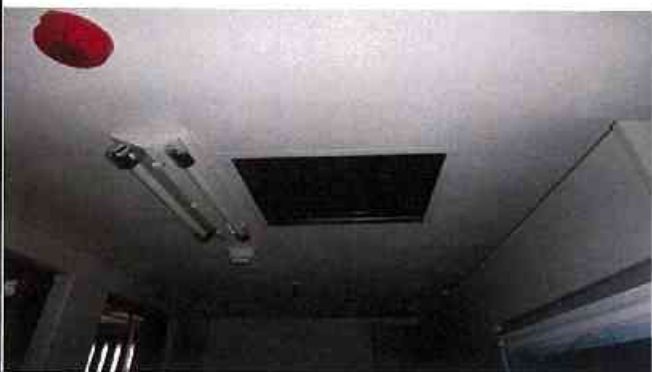
| 編號<br>9 | 說明 | A6區G棟4樓G01-陽台全景，目視無損壞 | 編號<br>10 | 說明 | A6區G棟4樓G01-陽台檢修孔現況，目視無損壞。 |

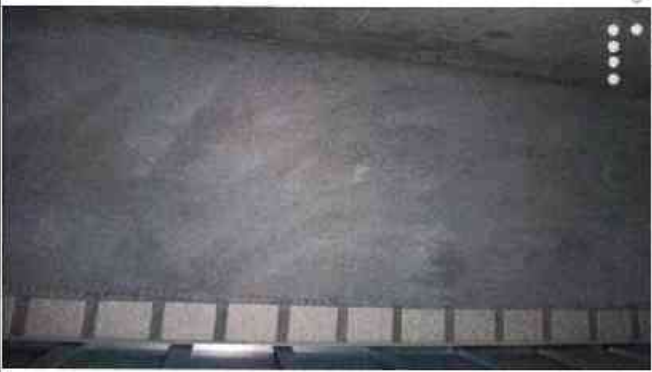
| 編號<br>11 | 說明 | A6區G棟4樓G01-廚房檢修孔現況，目視無損壞 | 編號<br>12 | 說明 | A6區G棟4樓G01-走廊檢修孔現況，目視無損壞 |

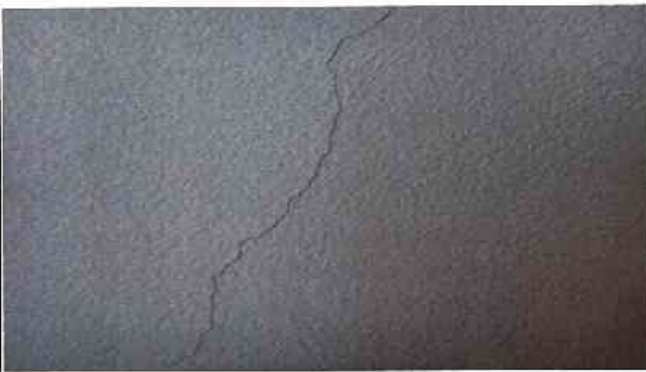
| 編號<br>15 | 說明 | A6區G棟4樓G01-主臥室牆，細微裂縫，長約1m，寬約0.15mm | 編號<br>16 | 說明 | A6區G棟4樓G01-臥室牆，細微裂縫，長約2m，寬約0.15mm |

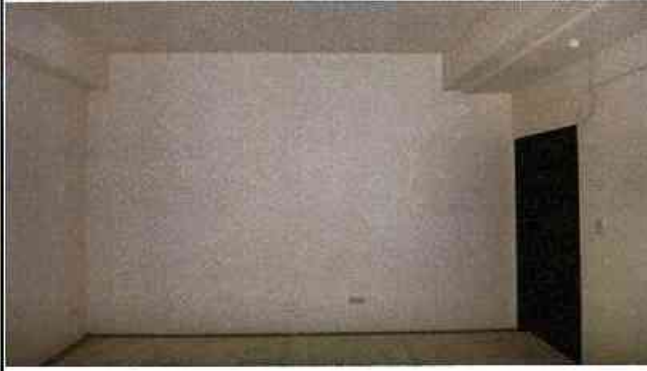
| 編號<br>19 | 說明 | A6區G棟4樓G02-臥室全景，目視無損壞。 | 編號<br>20 | 說明 | A6區G棟4樓G02-臥室全景 |

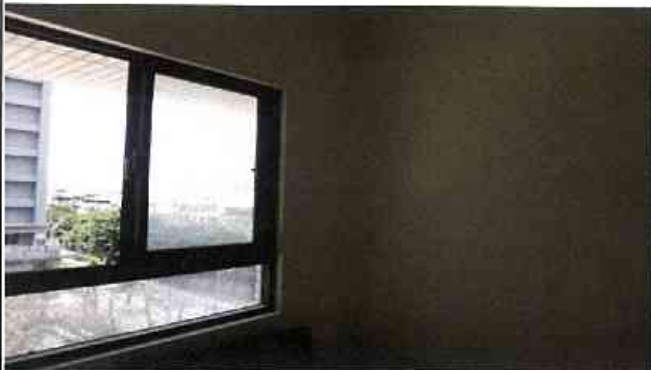
| 編號<br>21 | 說明 | A6區G棟4樓G02-廁所全景，目視無損壞 | 編號<br>22 | 說明 | A6區G棟4樓G02-廚房全景，目視無損壞 |

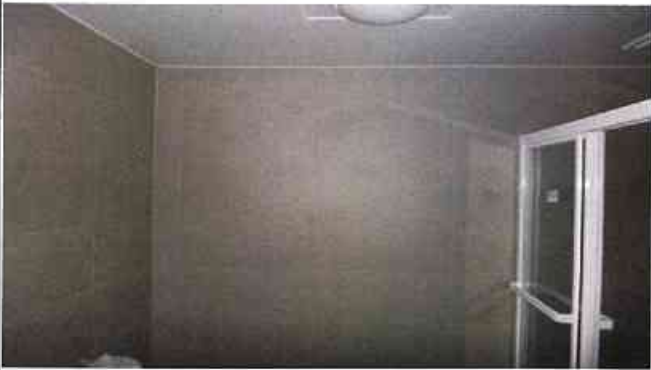
| 編號<br>23 | 說明 | A6區G棟4樓G02-陽台全景，目視無損壞 | 編號<br>24 | 說明 | A6區G棟4樓G02-陽台檢修孔，目視無損壞 |

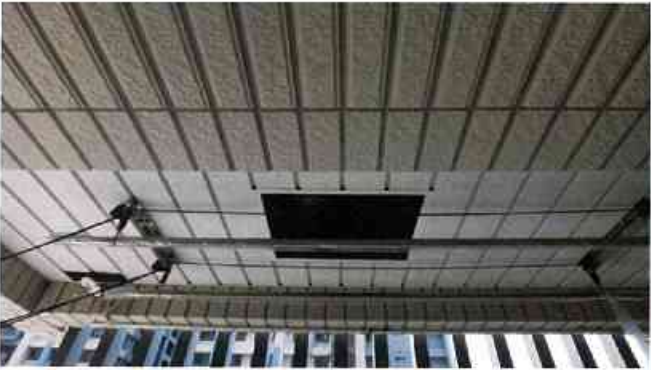
| 編號<br>25 | 說明<br>A6區G棟4樓G02-廚房檢修孔，目視無損壞 | 編號<br>26 | 說明<br>A6區G棟4樓G02-臥室牆，細微裂縫 |

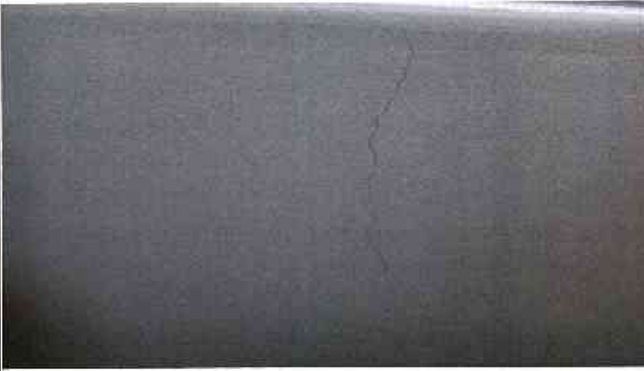
| 編號<br>27 | 說明<br>A6區G棟4樓G03-標的物門牌 | 編號<br>28 | 說明<br>A6區G棟4樓G03-客廳全景，目視無損壞 |

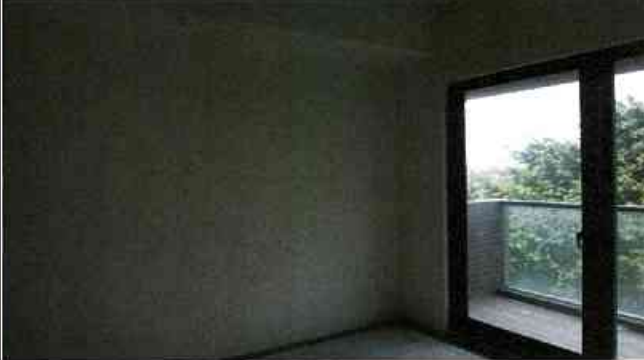
| 編號<br>29 | 說明<br>A6區G棟4樓G03-主臥室全景 | 編號<br>30 | 說明<br>A6區G棟4樓G03-廁所全景，目視無損壞 |

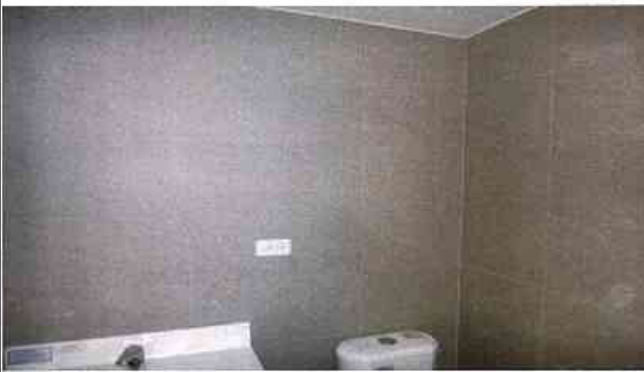
| 編號<br>31 | 說明 | A6區G棟4樓G03-臥室全景 | 編號<br>32 | 說明 | A6區G棟4樓G03-廁所全景，目視無損壞 |

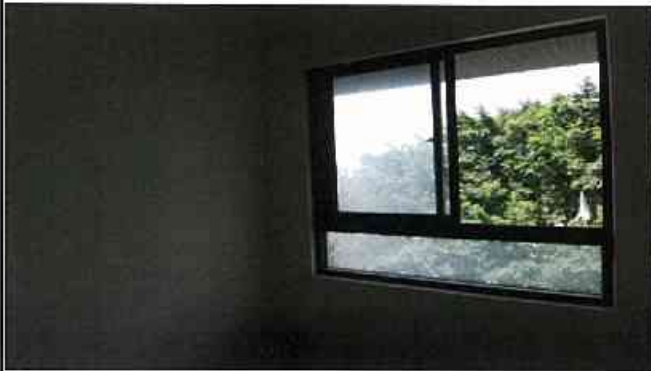
| 編號<br>33 | 說明 | A6區G棟4樓G03-臥室全景，目視無損壞 | 編號<br>34 | 說明 | A6區G棟4樓G03-廚房全景，目視無損壞 |

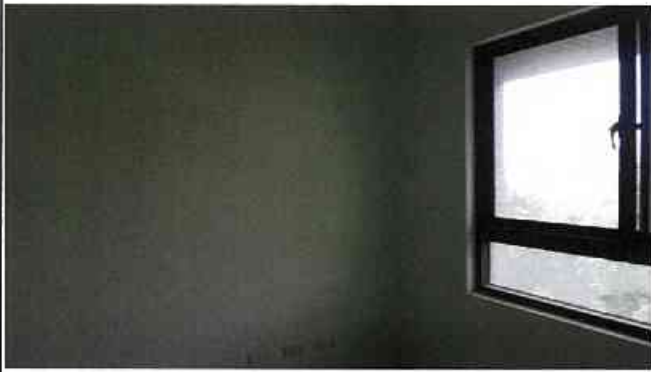
| 編號<br>35 | 說明 | A6區G棟4樓G03-陽台全景，目視無損壞 | 編號<br>36 | 說明 | A6區G棟4樓G03-陽台檢修孔，目視無損壞 |

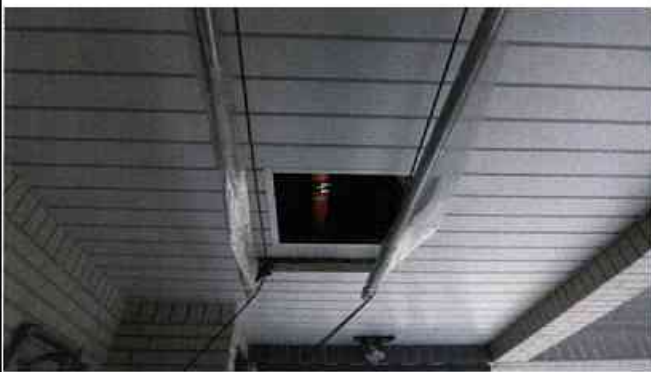
| 編號<br>37 | 說明<br>A6區G棟4樓G03-廚房檢修孔，目視<br>無損壞 | 編號<br>38 | 說明<br>A6區G棟4樓G03-走廊檢修孔，目視<br>無損壞 |

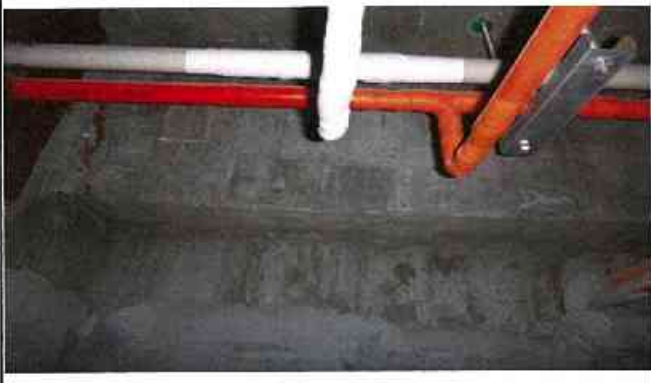
| 編號<br>39 | 說明<br>A6區G棟4樓G03-客廳檢修孔，目視<br>無損壞 | 編號<br>40 | 說明<br>A6區G棟4樓G03-主臥室牆，細微裂<br>縫，長約2m，寬約0.15mm |

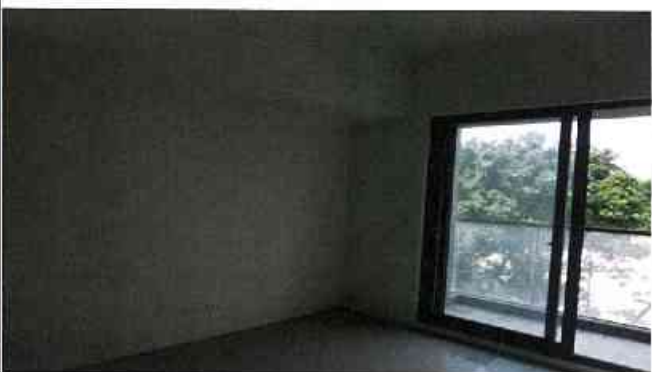
| 編號<br>45 | 說明 | A6區G棟4樓G05-主臥全景 | 編號<br>46 | 說明 | A6區G棟4樓G05-廁所全景，目視無損壞 |

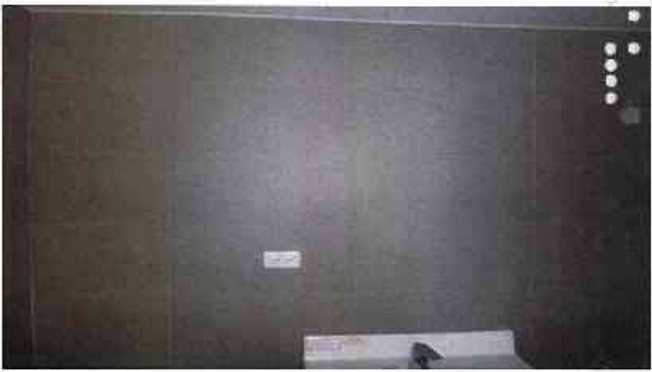
| 編號<br>47 | 說明 | A6區G棟4樓G05-臥室全景 | 編號<br>48 | 說明 | A6區G棟4樓G05-廁所全景，目視無損壞 |

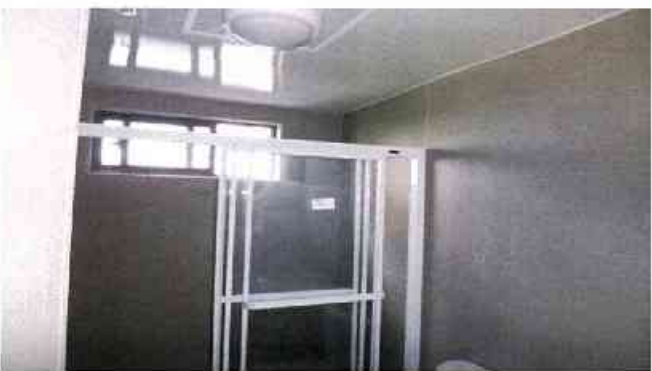
| 編號<br>49 | 說明 | A6區G棟4樓G05-臥室全景 | 編號<br>50 | 說明 | A6區G棟4樓G05-廚房全景，目視無損壞 |

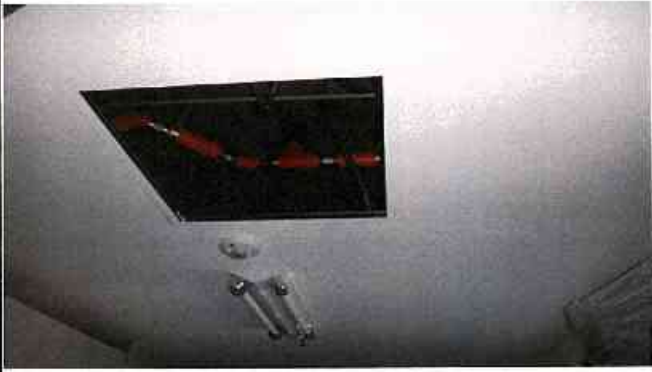
| 編號<br>51 | 說明 | A6區G棟4樓G05-陽台全景，目視無損壞 | 編號<br>52 | 說明 | A6區G棟4樓G05-陽台檢修孔，目視無損壞 |

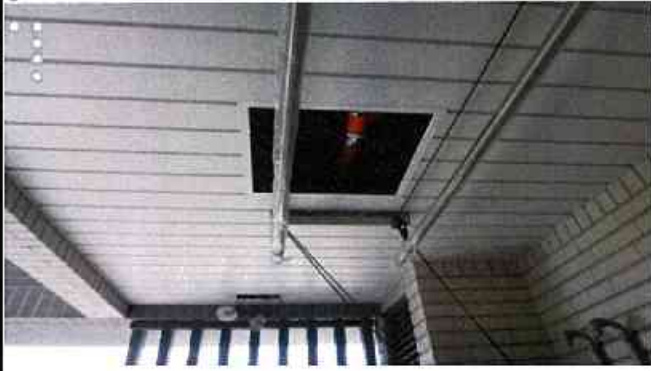
| 編號<br>53 | 說明 | A6區G棟4樓G05-廚房檢修孔，目視無損壞 | 編號<br>54 | 說明 | A6區G棟4樓G05-走廊檢修孔，目視無損壞 |

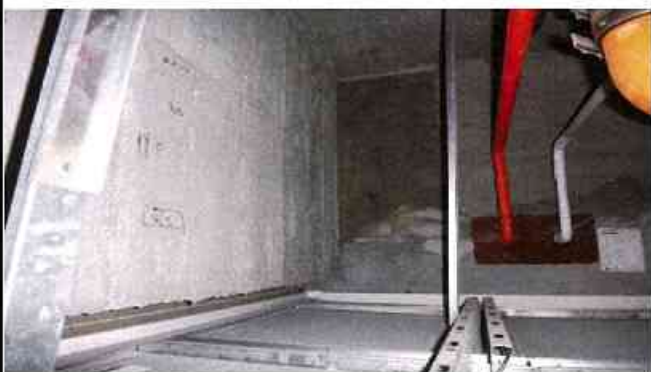
| 編號<br>55 | 說明<br>A6區G棟4樓G05-客廳檢修孔，目視無損壞 | 編號<br>56 | 說明<br>A6區G棟4樓G05-臥室牆，細微裂縫 |

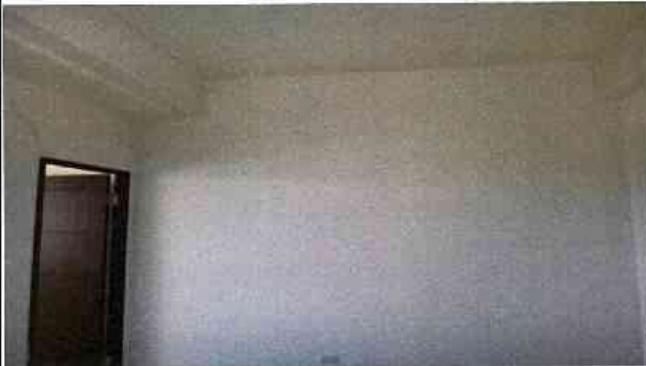
| 編號<br>61 | 說明 | A6區G棟4樓G06-客廳全景，目視無損壞 | 編號<br>62 | 說明 | A6區G棟4樓G06-臥室全景，目視無損壞 |

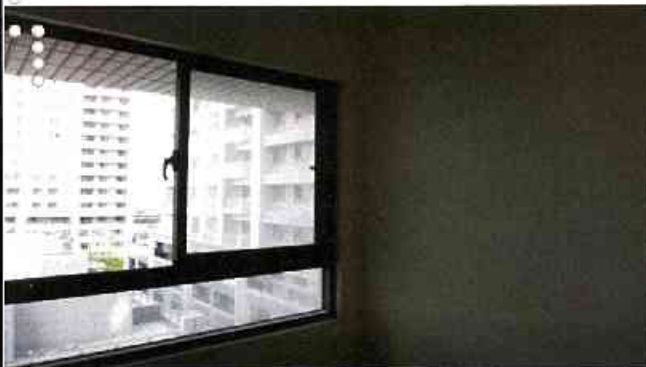
| 編號<br>63 | 說明 | A6區G棟4樓G06-臥室全景，目視無損壞 | 編號<br>64 | 說明 | A6區G棟4樓G06-廁所全景，目視無損壞 |

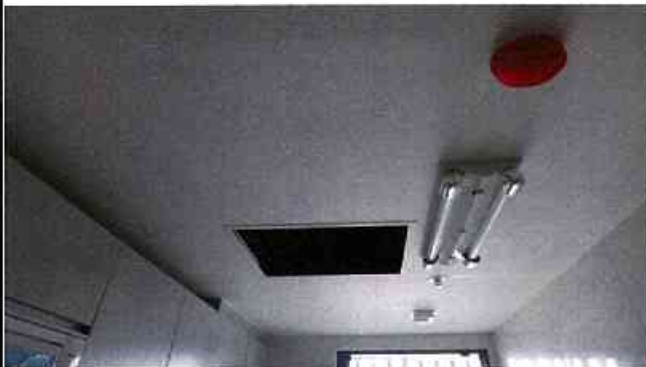
| 編號<br>65 | 說明 | A6區G棟4樓G06-廚房全景，目視無損壞 | 編號<br>66 | 說明 | A6區G棟4樓G06-陽台全景，目視無損壞 |

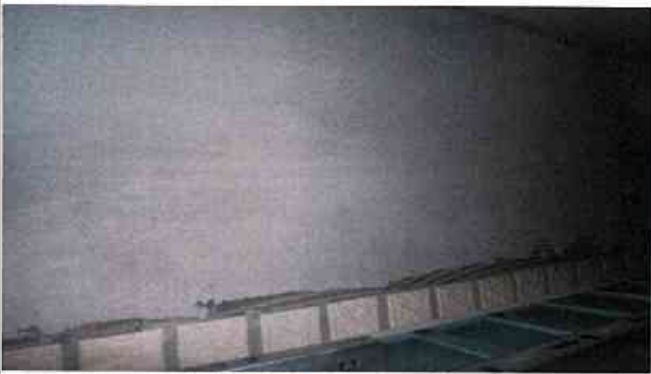
| 編號<br>67 | 說明 | A6區G棟4樓G06-陽台檢修孔，目視無損壞 | 編號<br>68 | 說明 | A6區G棟4樓G06-廚房檢修孔，目視無損壞 |

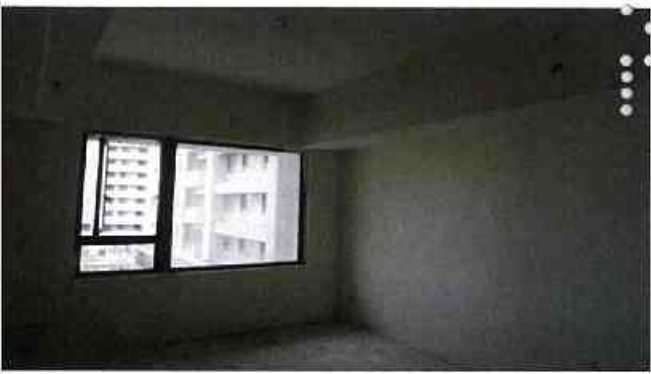
| 編號<br>69 | 說明 | A6區G棟4樓G07-標的物門牌 | 編號<br>70 | 說明 | A6區G棟4樓G07-客廳全景 |

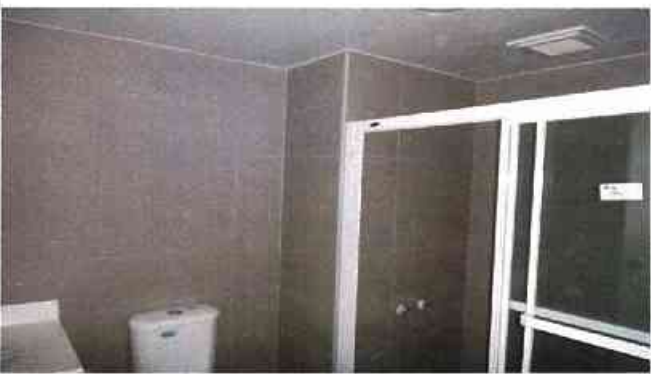
| 編號<br>71 | 說明 | A6區G棟4樓G07-主臥室全景 | 編號<br>72 | 說明 | A6區G棟4樓G07-廁所全景，目視無損壞 |

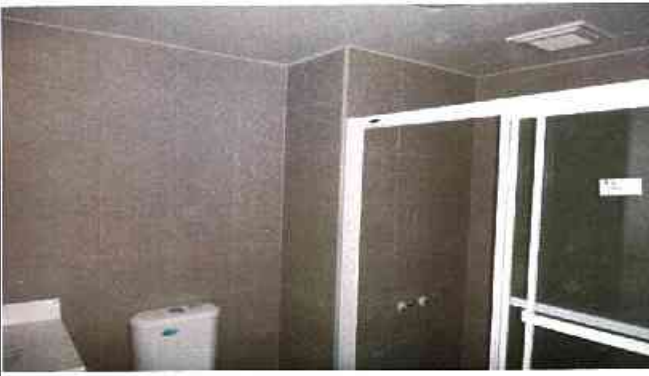
| 編號<br>73 | 說明 | A6區G棟4樓G07-臥室全景 | 編號<br>74 | 說明 | A6區G棟4樓G07-廁所全景，目視無損壞 |

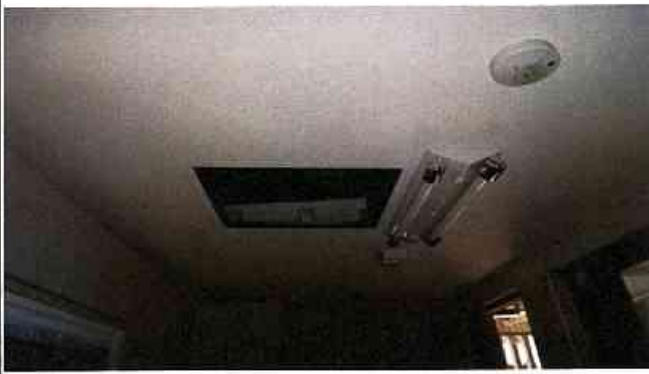
| 編號<br>75 | 說明 | A6區G棟4樓G07-臥室全景 | 編號<br>76 | 說明 | A6區G棟4樓G07-廚房全景，目視無損壞 |

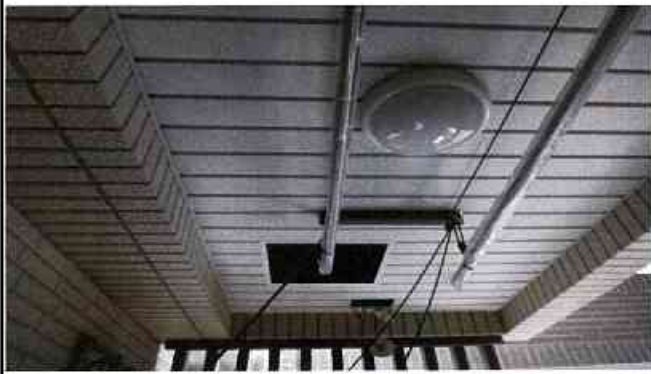
| 編號<br>77 | 說明 | A6區G棟4樓G07-陽台全景，目視無損壞 | 編號<br>78 | 說明 | A6區G棟4樓G07-陽台檢修孔，目視無損壞 |

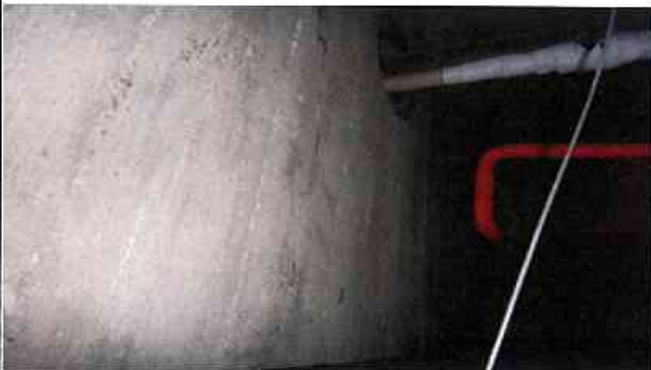
| 編號<br>79 | 說明<br>A6區G棟4樓G07-廚房檢修孔，目視<br>無損壞 | 編號<br>80 | 說明<br>A6區G棟4樓G07-走廊檢修孔，目視<br>無損壞 |

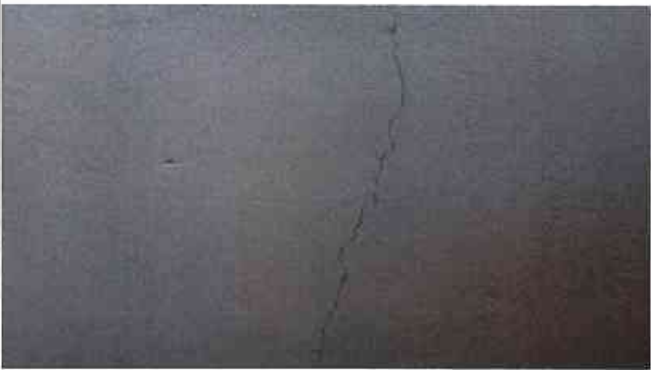
| 編號<br>81 | 說明<br>A6區G棟4樓G07-客廳牆，細微裂<br>縫，長約1m，寬約0.15mm | 編號<br>82 | 說明<br>A6區G棟4樓G07-客廳牆，細微裂<br>縫，長約0.5m，寬約0.15mm |

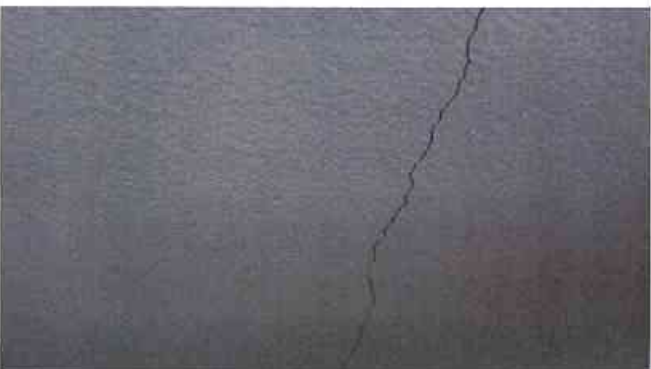
| 編號<br>83 | 說明<br>A6區G棟4樓G07-臥室牆，細微裂<br>縫，長約0.8m，寬約0.2mm | 編號<br>84 | 說明<br>A6區G棟4樓G07-臥室牆，細微裂縫 |

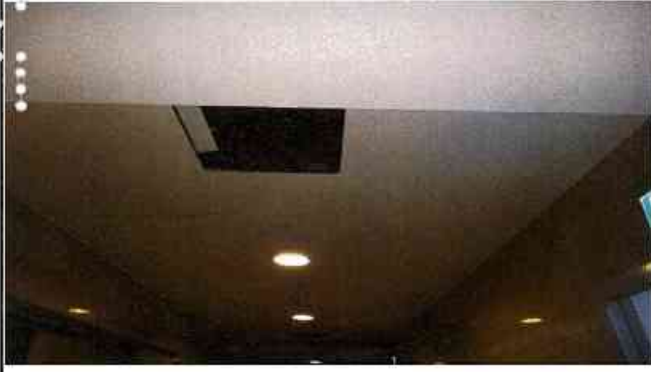
| 編號<br>87 | 說明<br>A6區G棟4樓-公共空間，梯廳現況，目視無損壞 | 編號<br>88 | 說明<br>A6區G棟4樓-公共空間，梯廳檢修孔，目視無損壞。 |

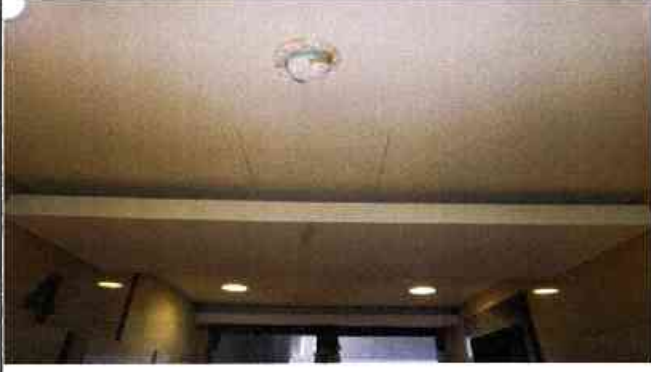
| 編號<br>89 | 說明<br>A6區G棟4樓-公共空間，梯間門口現況，目視無損壞 | 編號<br>90 | 說明<br>A6區G棟4樓-公共空間，梯間門口檢修孔，目視無損壞 |

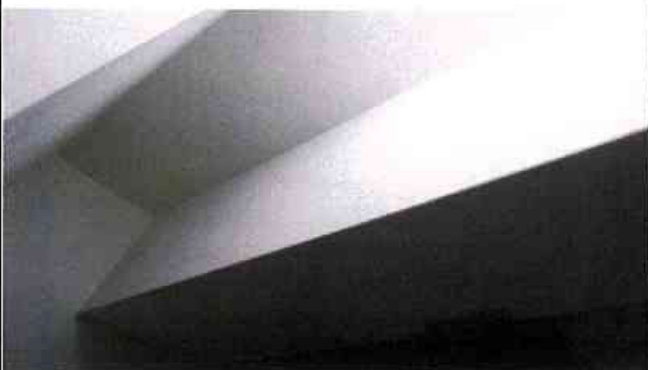
| 91 | | | 92 | | |

| 編號 | 說明 | A6區G棟4樓-公共空間,右側樓梯現況,目視無損壞 | 編號 | 說明 | A6區G棟4樓-公共空間,右側排煙室現況,目視無損壞 |

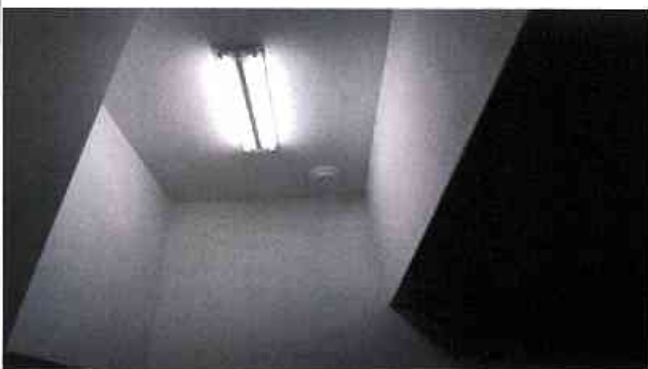
| 93 | | | 94 | | |

| 編號 | 說明 | A6區G棟4樓-公共空間,左側樓梯現況,目視無損壞 | 編號 | 說明 | A6區G棟4樓-公共空間,左側排煙室現況,目視無損壞 |

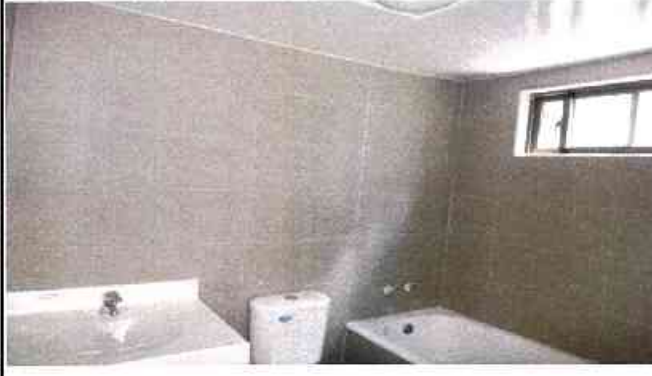
| 編號<br>3 | 說明 | A6 區 G 棟 3 樓 G01-主臥室全景 | 編號<br>4 | 說明 | A6 區 G 棟 3 樓 G01-衛浴全景，目視無損壞 |

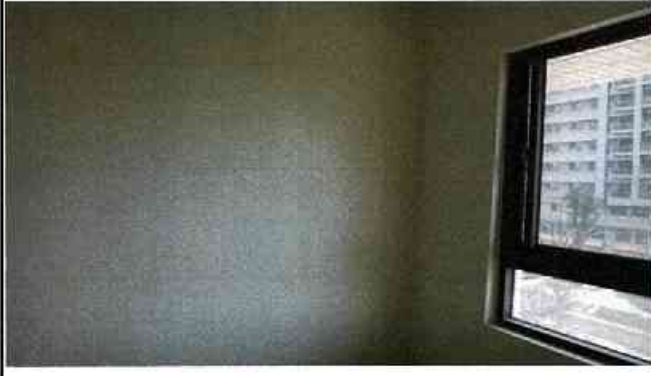
| 編號<br>5 | 說明 | A6 區 G 棟 3 樓 G01-臥室全景，目視無損壞 | 編號<br>6 | 說明 | A6 區 G 棟 3 樓 G01-衛浴全景，目視無損壞 |

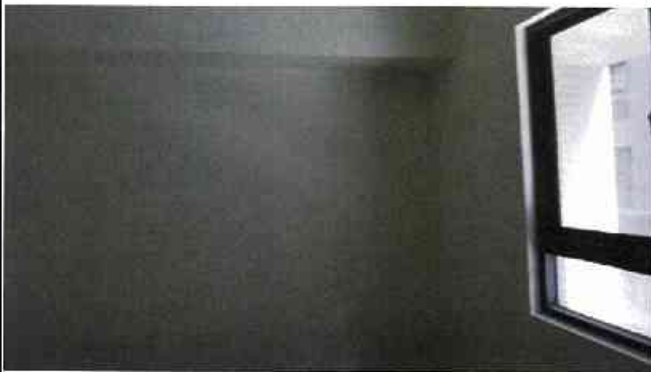
| 編號 | 說明 | A6區G棟3樓G01-臥室全景 | 編號 | 說明 | A6區G棟3樓G01-廚房全景，目視無損壞 |

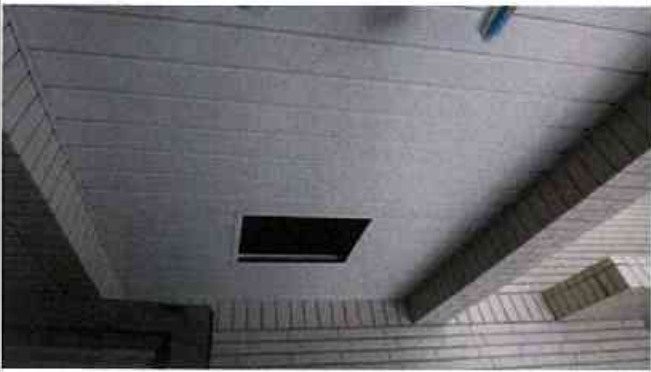
| 編號 | 說明 | A6區G棟3樓G01-陽台全景，目視無損壞 | 編號 | 說明 | A6區G棟3樓G01-陽台檢修孔現況，目視無損壞。 |

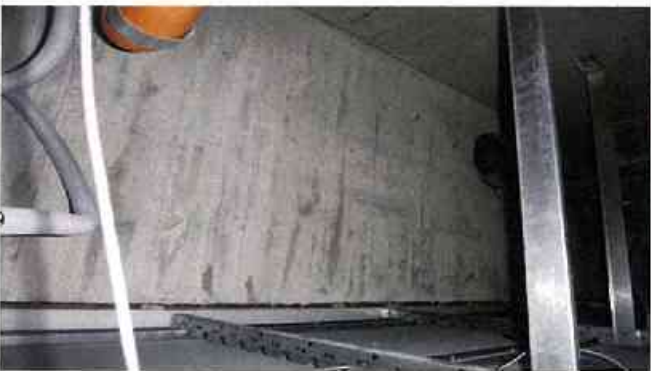
| 編號 | 說明 | A6區G棟3樓G01-廚房檢修孔現況，目視無損壞 | 編號 | 說明 | A6區G棟3樓G01-走廊檢修孔現況，目視無損壞 |

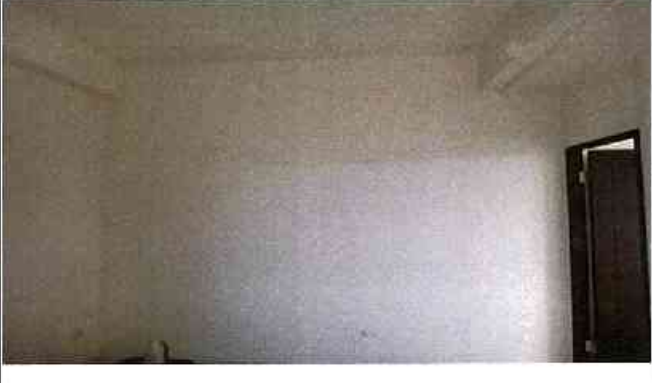
| 編號<br>17 | 說明<br>A6區G棟3樓G02-標的物門牌 | 編號<br>18 | 說明<br>A6區G棟3樓G02-客廳全景，目視無損壞 |

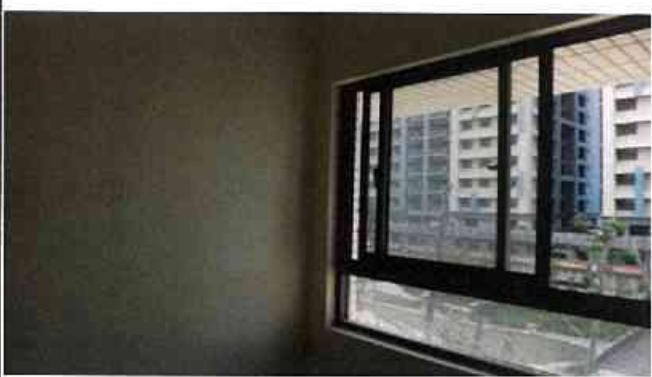
| 編號<br>19 | 說明 | A6區G棟3樓G02-臥室全景 | 編號<br>20 | 說明 | A6區G棟3樓G02-臥室全景，目視無損壞 |

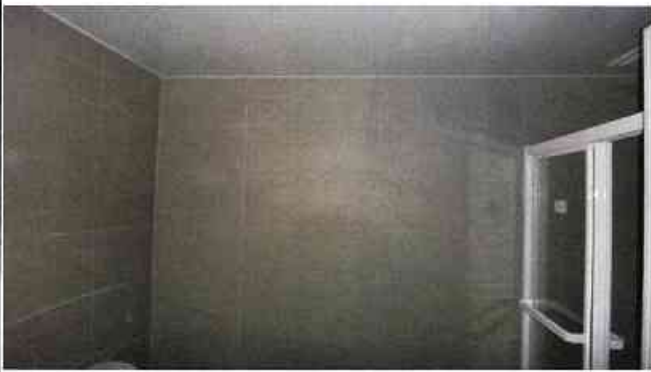
| 編號<br>21 | 說明 | A6區G棟3樓G02-廁所全景，目視無損壞 | 編號<br>22 | 說明 | A6區G棟3樓G02-廚房全景，目視無損壞 |

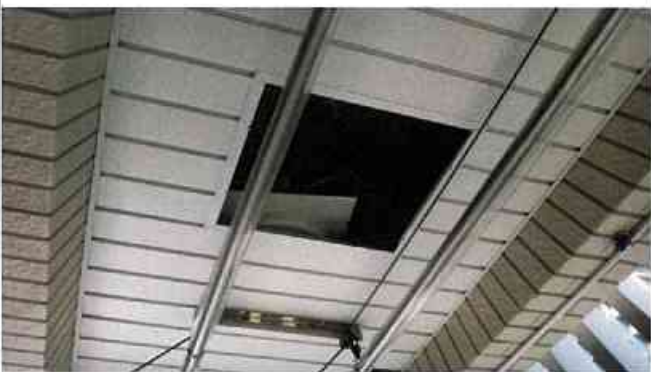
| 編號<br>23 | 說明 | A6區G棟3樓G02-陽台全景，目視無損壞 | 編號<br>24 | 說明 | A6區G棟3樓G02-陽台檢修孔，鋼筋外露鏽蝕 |

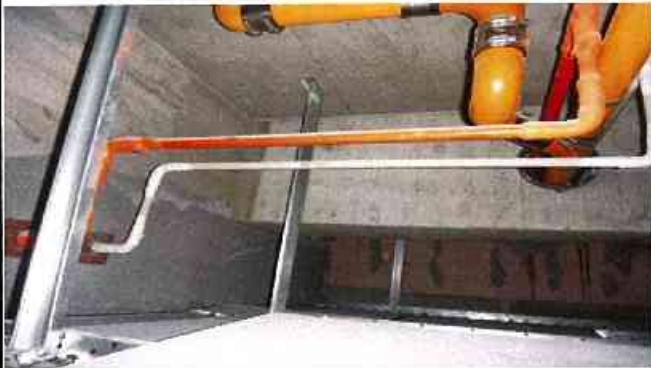
| 編號<br>25 | 說明<br>A6區G棟3樓G02-廚房檢修孔，目視<br>無損壞 | 編號<br>26 | 說明<br>A6區G棟3樓G02-臥室牆，細微裂<br>縫，長約2m，寬約0.2mm |

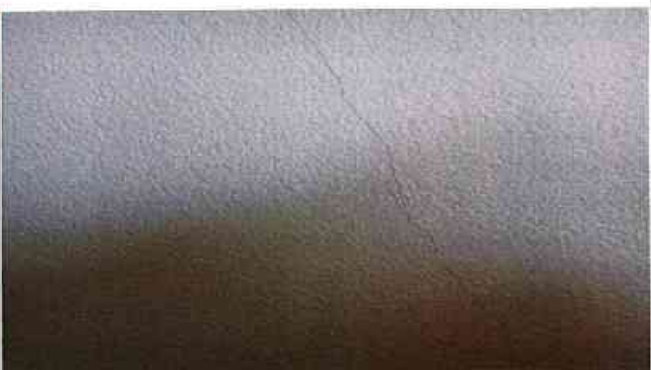
| 標的物位址 | | 浮洲合宜住宅A6區G棟3樓 | | | | | | | | | | | |
|---|---|---|---|---|---|---|---|---|---|---|---|---|--|
| 26 | <input type="checkbox"/> | <input type="checkbox"/> | <input type="checkbox"/> | <input checked="" type="checkbox"/> | <input type="checkbox"/> | <input type="checkbox"/> | | ↘ | 2 | 0.2 | 1. 細微裂縫 | G02-臥室 | |

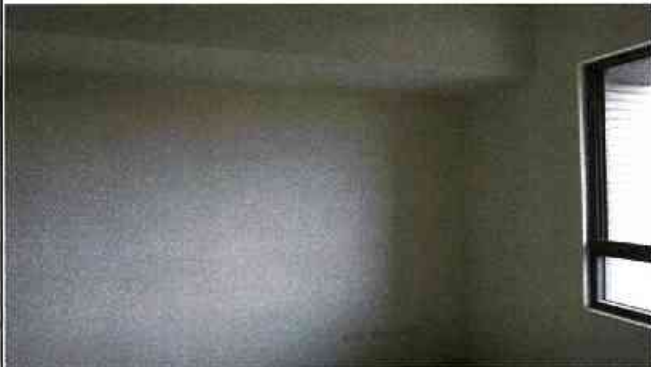
| 編號<br>29 | 說明<br>A6區G棟3樓G03-主臥室全景，目視<br>無損壞。 | 編號<br>30 | 說明<br>A6區G棟3樓G03-廁所全景，目視無<br>損壞 |

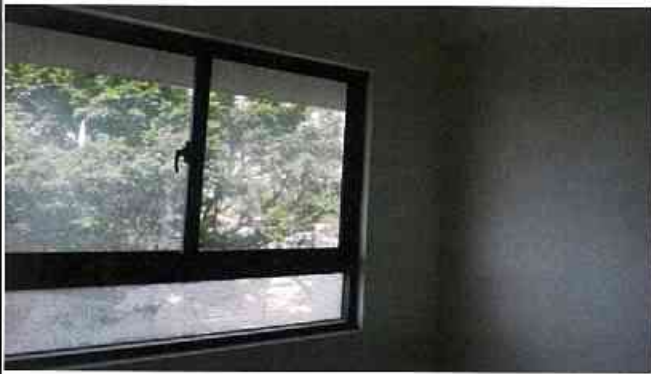
| 編號<br>31 | 說明<br>A6區G棟3樓G03-臥室全景，目視無損壞 | 編號<br>32 | 說明<br>A6區G棟3樓G03-廁所全景，目視無損壞 |

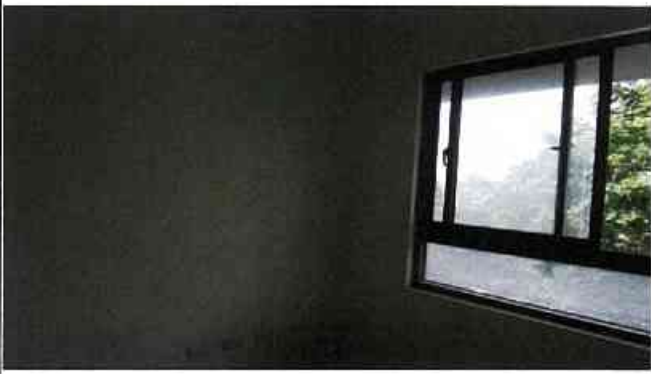
| 編號<br>33 | 說明<br>A6區G棟3樓G03-臥室全景，目視無損壞 | 編號<br>34 | 說明<br>A6區G棟3樓G03-廚房全景，目視無損壞 |

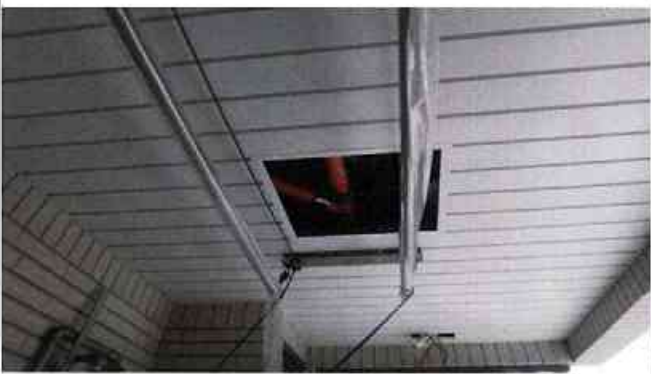
| 編號<br>35 | 說明<br>A6區G棟3樓G03-陽台全景，目視無損壞 | 編號<br>36 | 說明<br>A6區G棟3樓G03-陽台檢修孔，目視無損壞 |

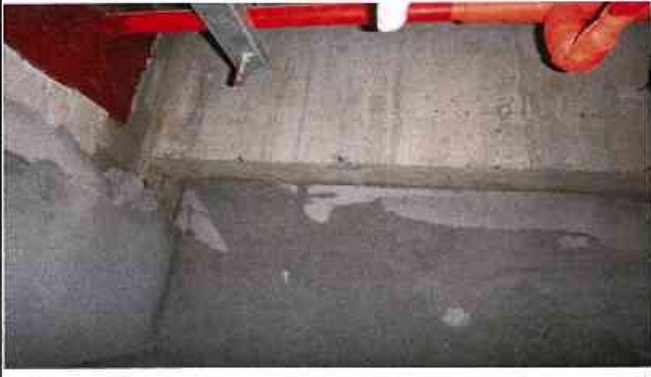
| 編號<br>37 | 說明<br>A6區G棟3樓G03-廚房檢修孔，目視<br>無損壞 | 編號<br>38 | 說明<br>A6區G棟3樓G03-走廊檢修孔，目視<br>無損壞 |

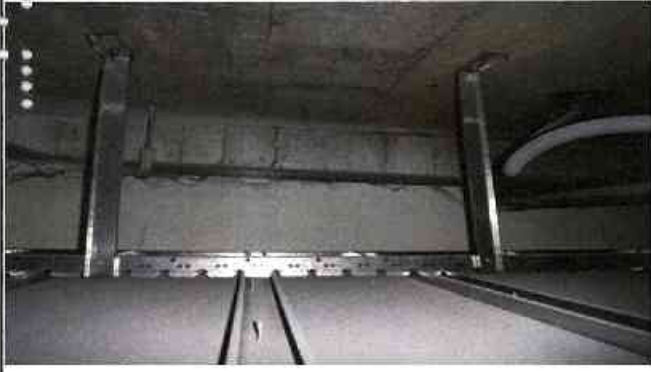
| 編號<br>39 | 說明<br>A6區G棟3樓G03-客廳檢修孔，目視<br>無損壞 | 編號<br>40 | 說明<br>A6區G棟3樓G03-主臥室牆，細微裂<br>縫，長約1m，寬約0.2mm |

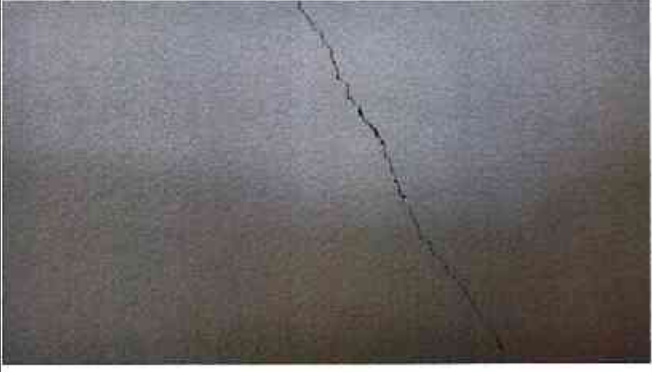
| 標的物位址 | | 浮洲合宜住宅A6區G棟3樓 | | | | | | | | | | | |
|---|---|---|---|---|---|---|---|---|---|---|---|---|--|
| 40 | <input type="checkbox"/> | <input type="checkbox"/> | <input type="checkbox"/> | <input checked="" type="checkbox"/> | <input type="checkbox"/> | <input type="checkbox"/> | | ↘ | 1 | 0.2 | 1. 細微裂縫 | G03-主臥室 | |

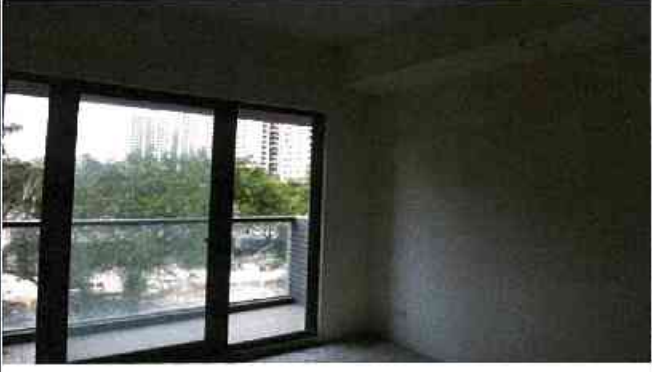
| 編號<br>41 | 說明<br>A6區G棟3樓G05-標的物門牌 | 編號<br>42 | 說明<br>A6區G棟3樓G05-客廳全景，目視無<br>損壞 |

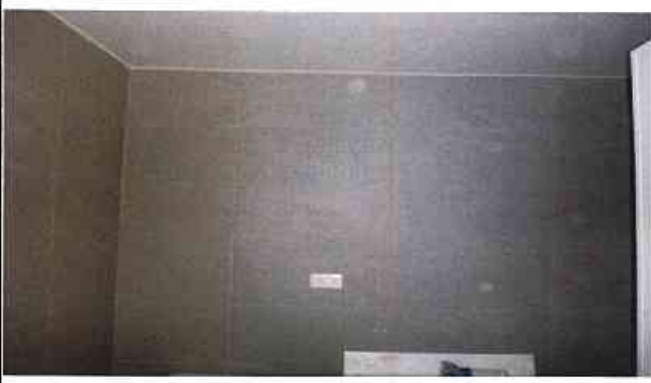
| 編號<br>43 | 說明 | A6區G棟3樓G05-主臥全景 | 編號<br>44 | 說明 | A6區G棟3樓G05-廁所全景，目視無損壞 |

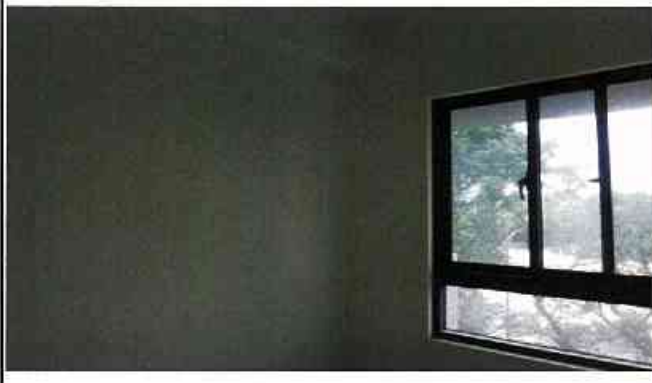
| 編號<br>45 | 說明 | A6區G棟3樓G05-臥室全景，目視無損壞。 | 編號<br>46 | 說明 | A6區G棟3樓G05-廁所全景，目視無損壞 |

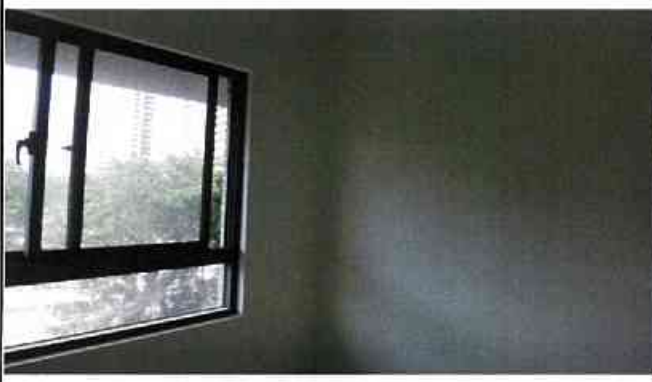
| 編號<br>47 | 說明 | A6區G棟3樓G05-臥室全景，目視無損壞 | 編號<br>48 | 說明 | A6區G棟3樓G05-廚房全景，目視無損壞 |

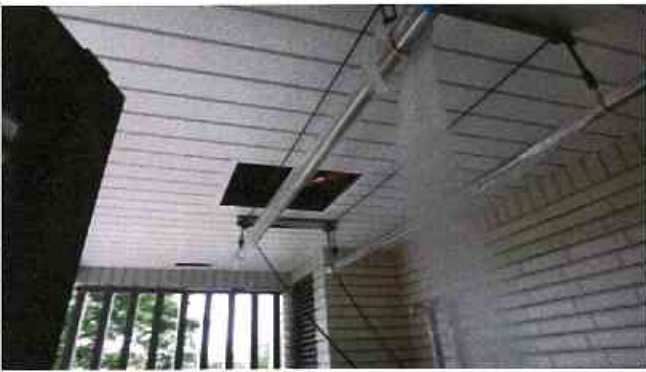
| 編號<br>49 | 說明 | A6區G棟3樓G05-陽台全景，目視無損壞 | 編號<br>50 | 說明 | A6區G棟3樓G05-陽台檢修孔，目視無損壞 |

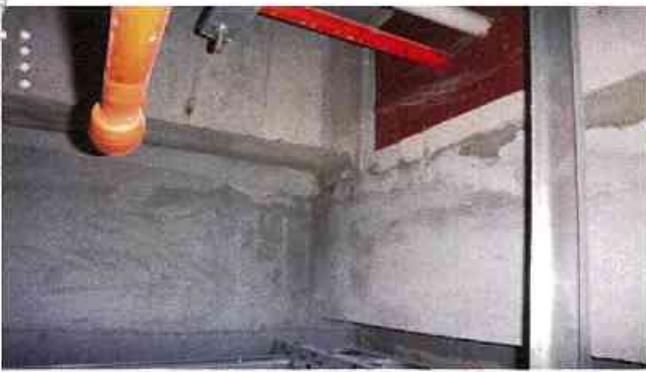
| 編號<br>53 | 說明 | A6區G棟3樓G05-客廳檢修孔，目視無損壞 | 編號<br>54 | 說明 | A6區G棟3樓G05-主臥室牆，細微裂縫，長約2m，寬約0.2mm |

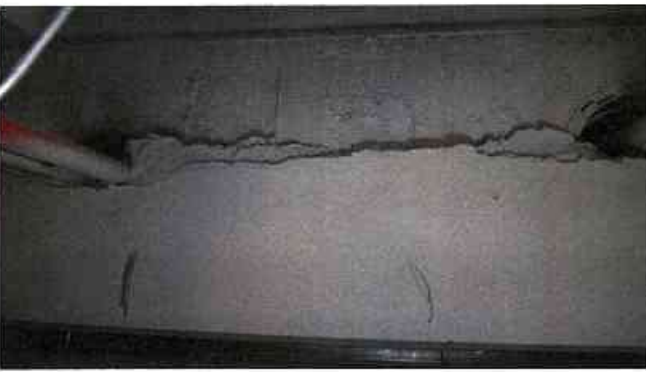
| 標的物位址 | | 浮洲合宜住宅A6區G棟3樓 | | | | | | | | | | |
|---|---|---|---|---|---|---|---|---|---|---|---|---|
| 54 | <input type="checkbox"/> | <input type="checkbox"/> | <input type="checkbox"/> | <input checked="" type="checkbox"/> | <input type="checkbox"/> | <input type="checkbox"/> | | | 2 | 0.2 | 1. 細微裂縫 | G05-主臥室 |

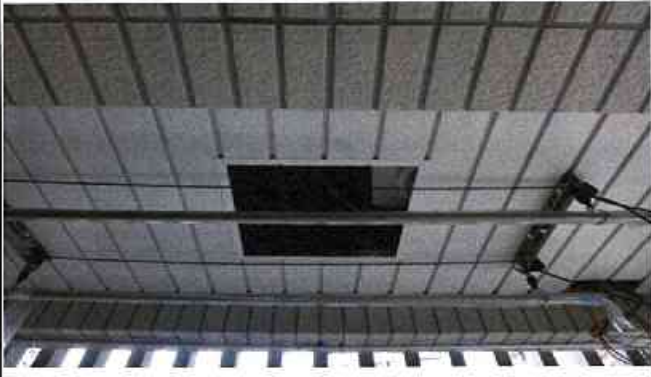
| 編號<br>63 | 說明<br>A6區G棟3樓G06-廚房檢修孔，目視無損壞 | 編號<br>64 | 說明<br>A6區G棟3樓G06-客廳牆，細微裂縫，長約1m，寬約0.15mm |

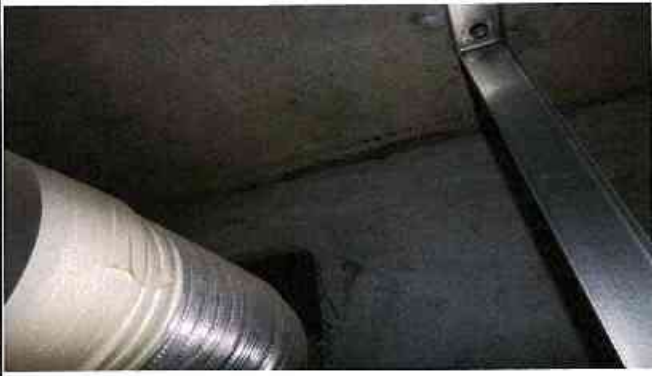
| 標的物位址 | | 浮洲合宜住宅A6區G棟3樓 | | | | | | | | | | | |
|---|---|---|---|---|---|---|---|---|---|---|---|---|--|
| 64 | <input type="checkbox"/> | <input type="checkbox"/> | <input type="checkbox"/> | <input checked="" type="checkbox"/> | <input type="checkbox"/> | <input type="checkbox"/> | | { | 1 | 0.15 | 1. 細微裂縫 | G06-客廳 | |

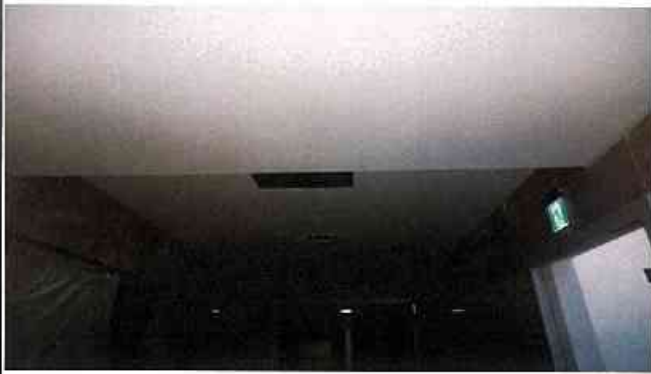
| 編號<br>81 | 說明 | A6區G棟3樓-公共空間，梯間門口現況，目視無損壞 | 編號<br>82 | 說明 | A6區G棟3樓-公共空間，梯間門口檢修孔，目視無損壞 |

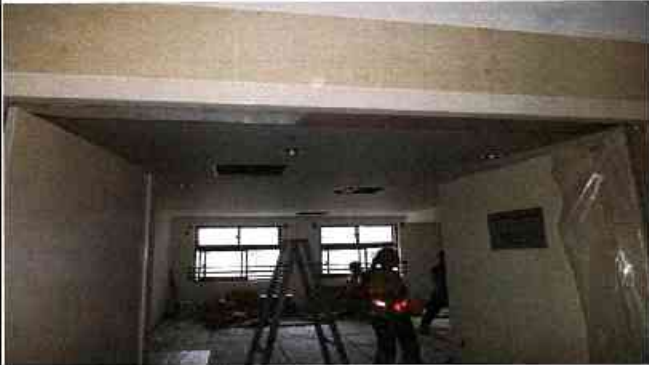
| 編號<br>3 | 說明 | A6區G棟2樓-管委會使用空間-檢修孔，目視無損壞 | 編號<br>4 | 說明 | A6區G棟2樓-管委會使用空間-檢修孔，目視無損壞 |

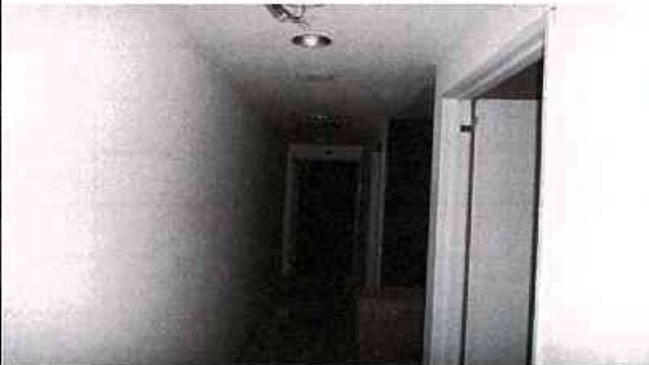
| 編號<br>7 | 說明 | A6 區 G 棟 2 樓-管委會使用空間-廁所，目視無損壞 | 編號<br>8 | 說明 | A6 區 G 棟 2 樓-管委會使用空間-廁所，目視無損壞 |

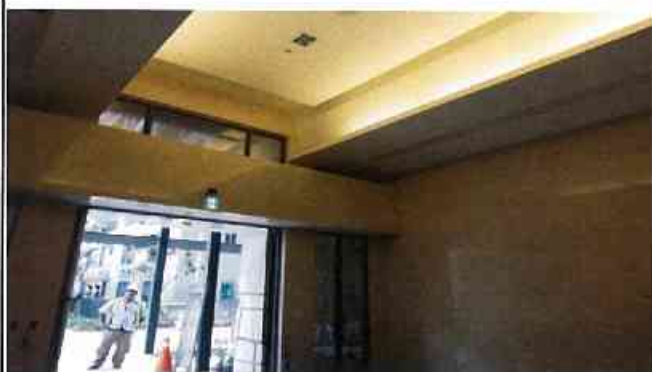
| 編號<br>1 | 說明 | A6區G棟1樓-公共空間-大廳現況，目視無損壞 | 編號<br>2 | 說明 | A6區G棟1樓-公共空間-電梯門口現況，目視無損壞 |

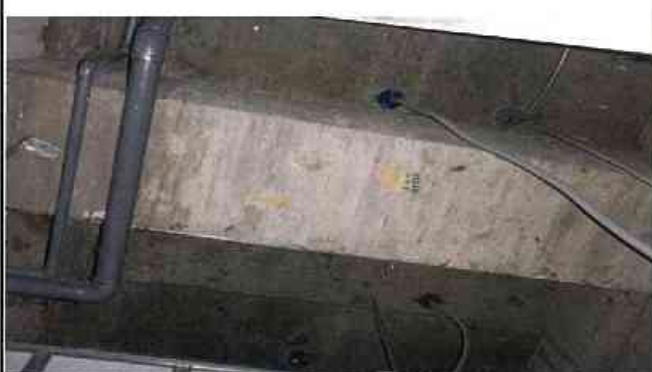
| 編號<br>3 | 說明 | A6區G棟1樓-公共空間-電梯門口檢修孔，目視無損壞 | 編號<br>4 | 說明 | A6區G棟1樓-辦公室-標的物門牌 |

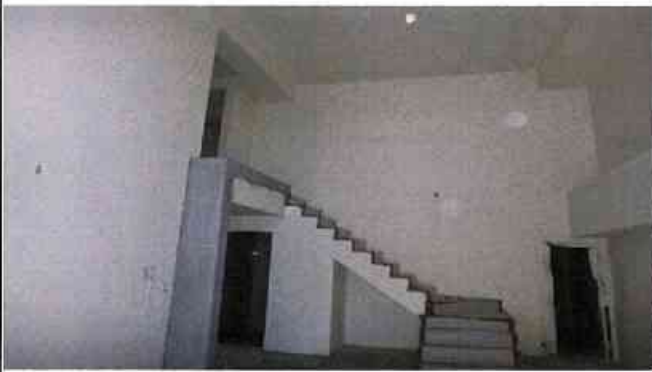
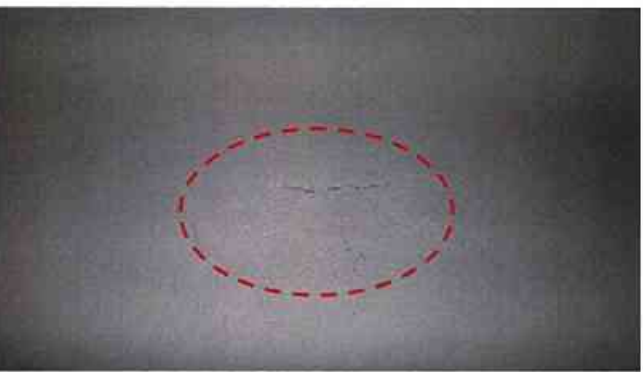
| 編號<br>7 | 說明<br>A6區G棟1樓-辦公室頂板，目視無損壞 | 編號<br>8 | 說明<br>A6區G棟1樓-辦公室廚房，目視無損壞 |

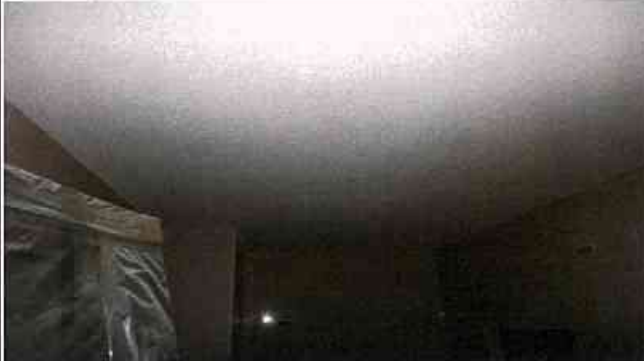
| 編號<br>9 | 說明<br>A6區G棟1樓-辦公室陽台，目視無損壞 | 編號<br>10 | 說明<br>A6區G棟1樓-辦公室陽台檢修孔，目視無損壞 |

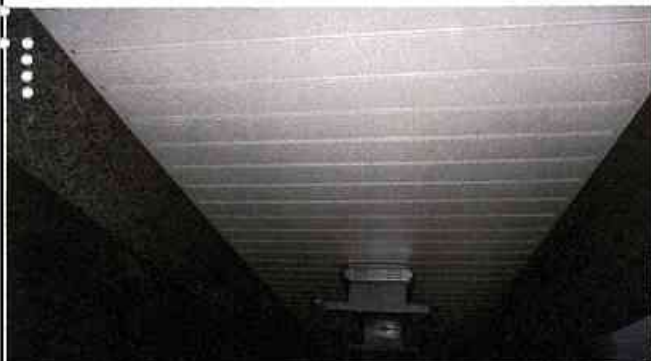
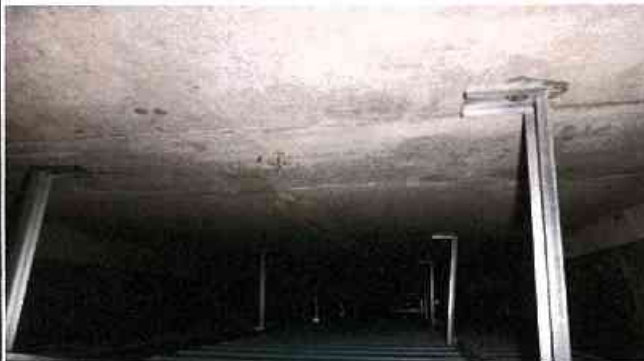
| 編號<br>11 | 說明<br>A6區G棟1樓-辦公室廁所，目視無損壞 | 編號<br>12 | 說明<br>A6區G棟1樓-辦公室，目視無損壞 |

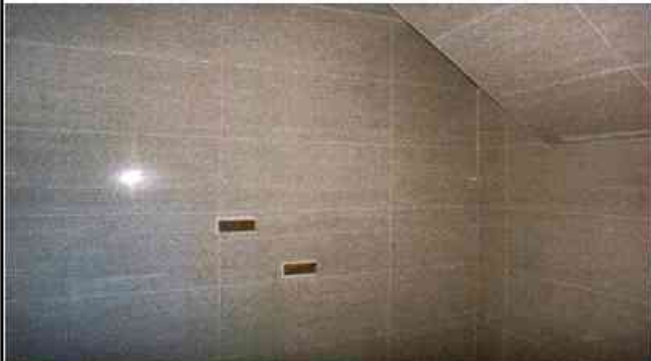
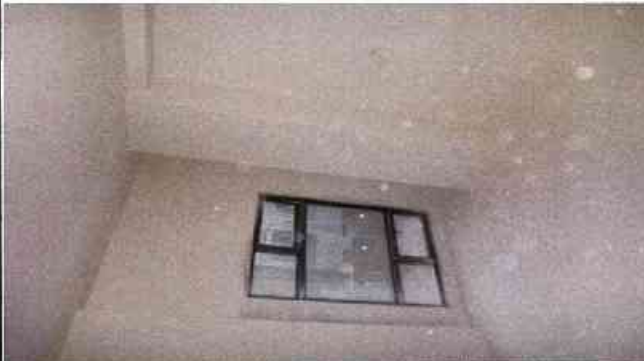
| 編號<br>13 | 說明 | A6區G棟1樓-辦公室，目視無損壞 | 編號<br>14 | 說明 | A6區G棟1樓-辦公室廁所，目視無損壞 |

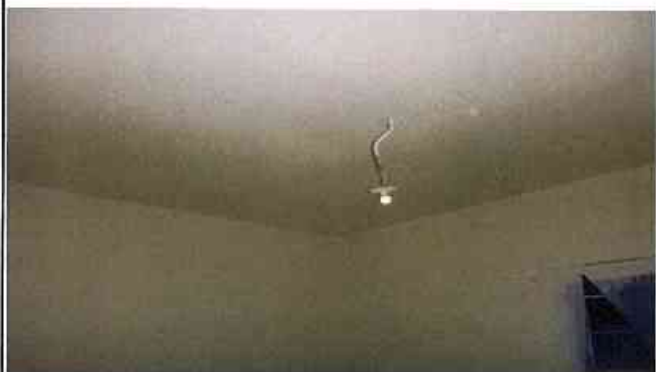
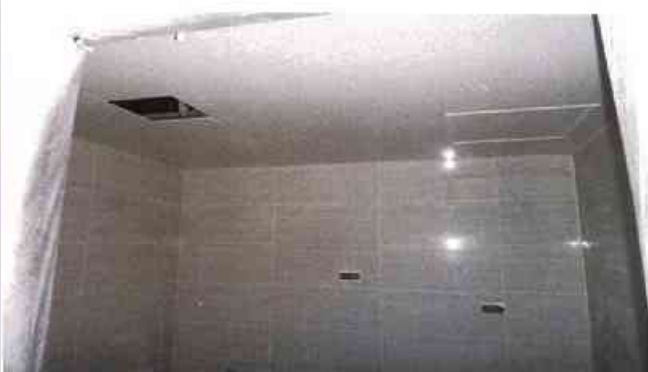
| 編號<br>15 | 說明 | A6區G棟1樓-辦公室夾層廁所，目視無損壞 | 編號<br>16 | 說明 | A6區G棟1樓-辦公室夾層，目視無損壞 |

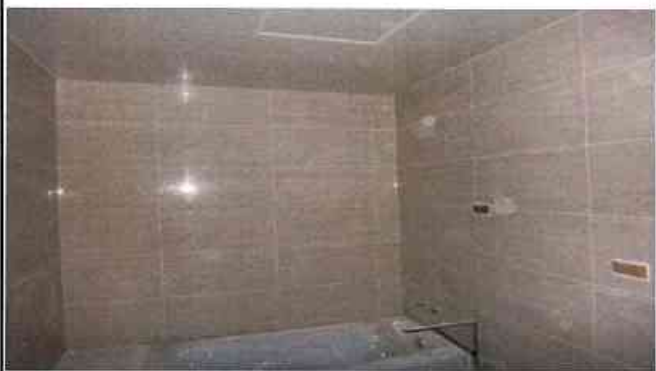
| 編號<br>17 | 說明 | A6區G棟1樓-辦公室夾層陽台，目視無損壞 | 編號<br>18 | 說明 | A6區G棟1樓-辦公室夾層陽台檢修孔，目視無損壞 |
