## 板橋區浮洲合宜住宅結構安全鑑定案

### A6 東區鑑定報告書

## 附件三十：A6 東區 G 棟裂損現況調查報告

浮洲合宜住宅 A6 區地上層 G 棟裂損現況調查

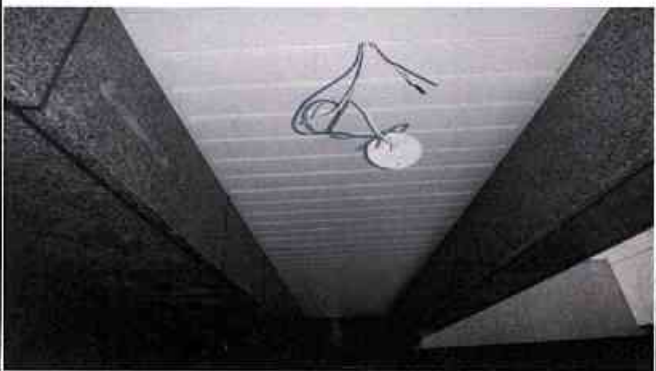
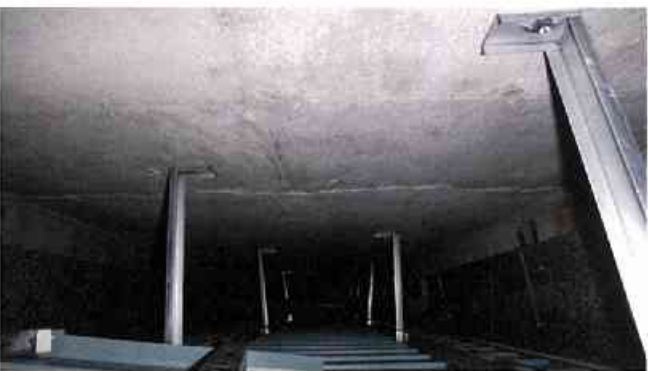
| 編號<br>19 | 說明 | A6區G棟1樓-店鋪S67, | 編號<br>20 | 說明 | A6區G棟1樓-店鋪S67大廳牆面,高壓灌注修補中 |

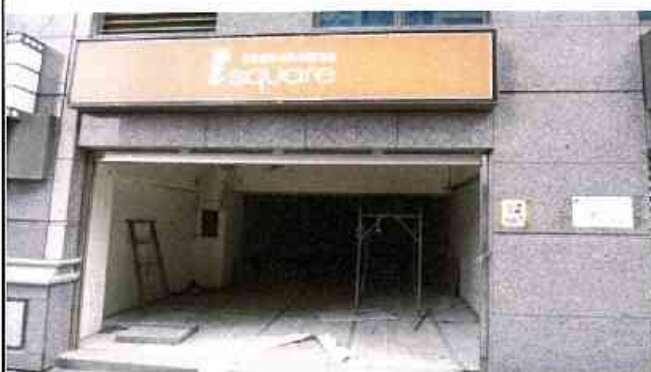
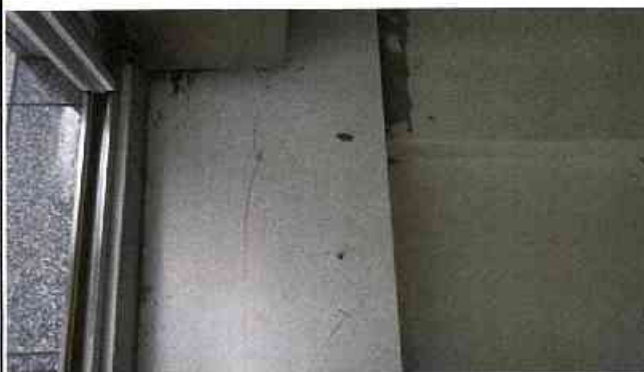
| 編號<br>21 | 說明 | A6區G棟1樓-店鋪S67大廳柱,高壓灌注修補中 | 編號<br>22 | 說明 | A6區G棟1樓-店鋪S67大廳現況 |

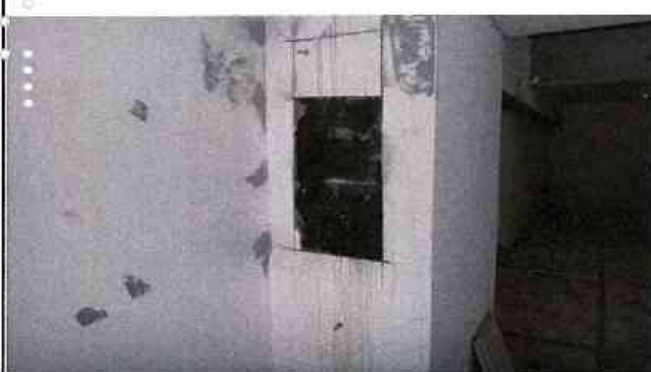
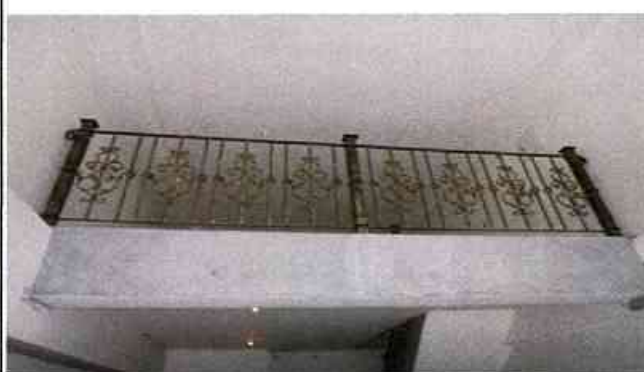
| 編號<br>23 | 說明 | A6區G棟1樓-店鋪S67廁所現況,目視無損壞 | 編號<br>24 | 說明 | A6區G棟1樓-店鋪S67夾層現況,目視無損壞 |

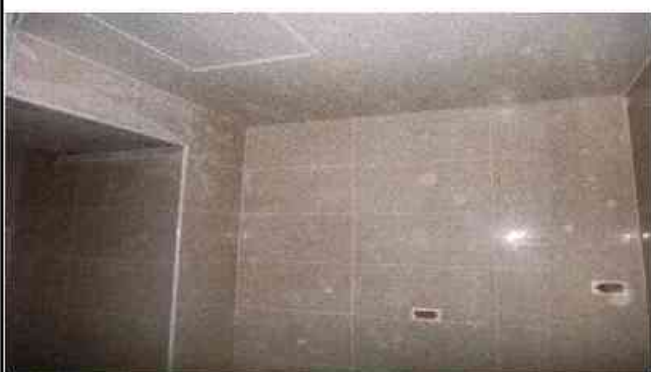
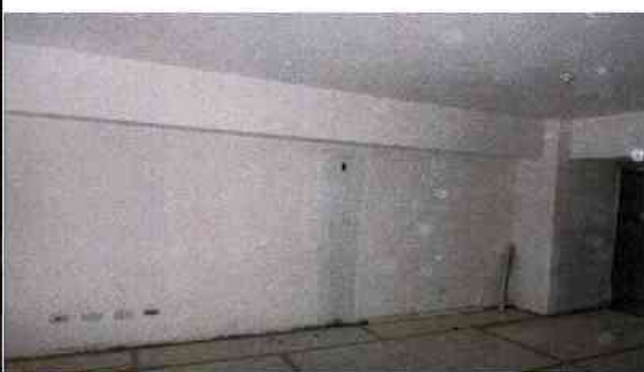
| 編號<br>25 | 說明 | A6區G棟1樓-店鋪S67夾層陽台現況，目視無損壞 | 編號<br>26 | 說明 | A6區G棟1樓-店鋪S67夾層陽台檢修孔，目視無損壞 |

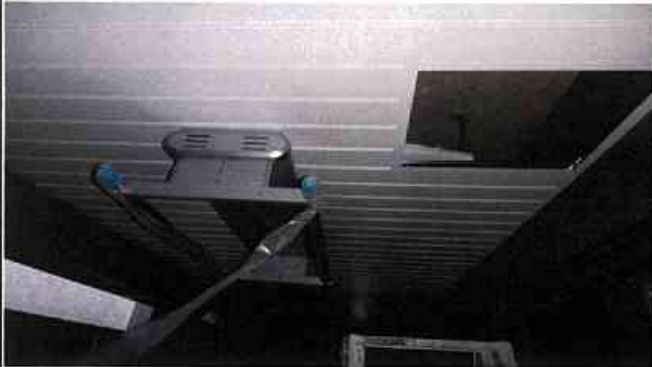
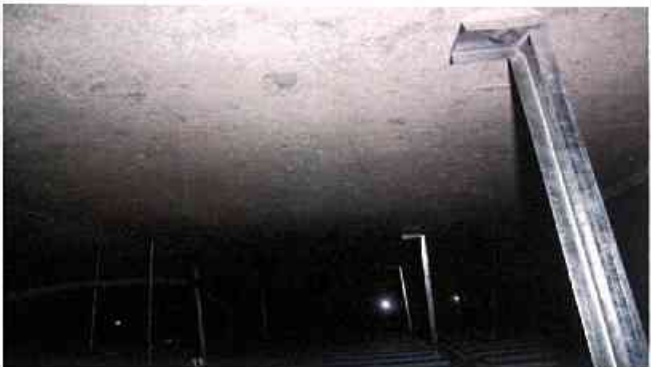
| 編號<br>27 | 說明 | A6區G棟1樓-店鋪S68 | 編號<br>28 | 說明 | A6區G棟1樓-店鋪S68大廳現況 |

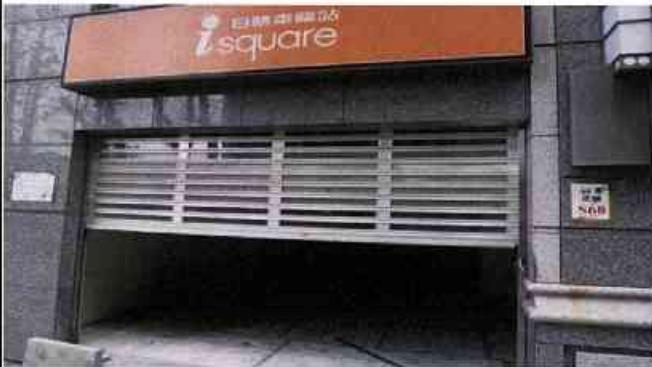
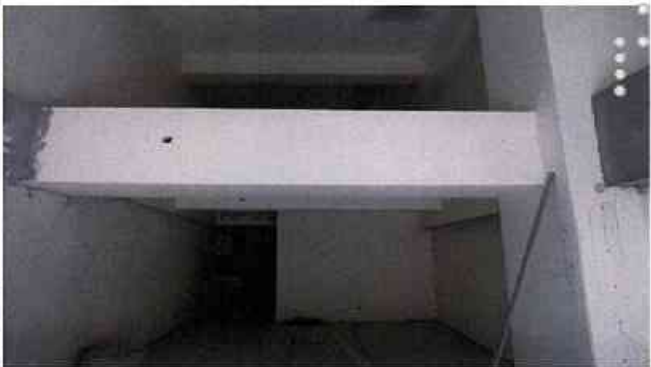
| 編號<br>29 | 說明 | A6區G棟1樓-店鋪S68大廳柱，高壓灌注修補中 | 編號<br>30 | 說明 | A6區G棟1樓-店鋪S68大廳現況 |

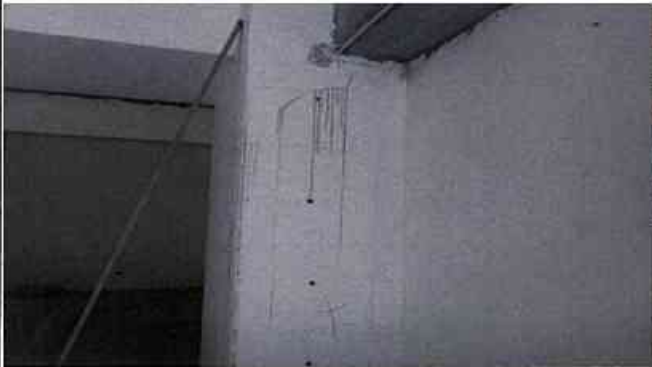
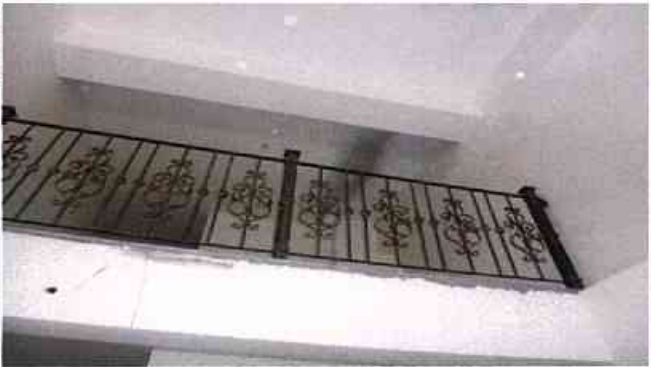
| 編號<br>31 | 說明 | A6區G棟1樓-店鋪S68廁所現況,目視無損壞 | 編號<br>32 | 說明 | A6區G棟1樓-店鋪S68陽台現況,目視無損壞 |

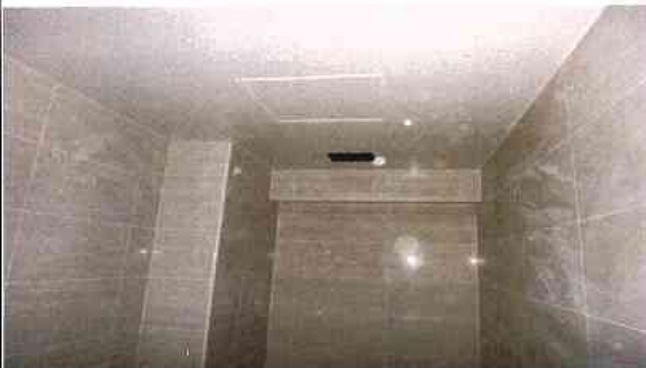
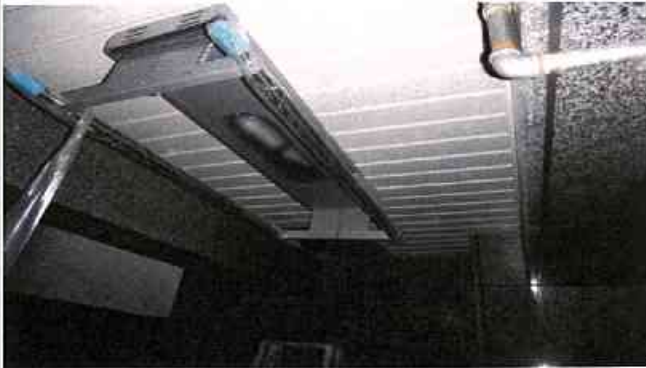
| 編號<br>33 | 說明 | A6區G棟1樓-店鋪S68陽台檢修孔,目視無損壞 | 編號<br>34 | 說明 | A6區G棟1樓-店鋪S68夾層現況,目視無損壞 |

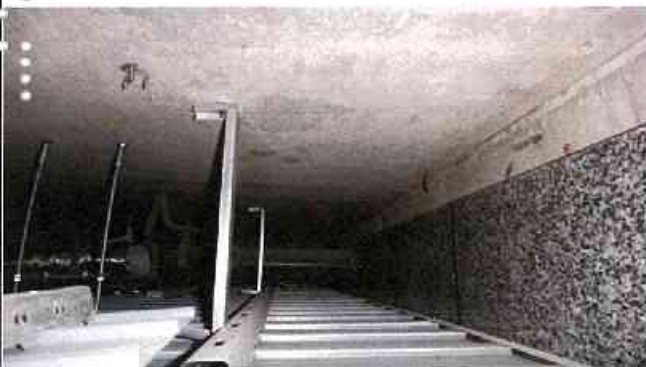
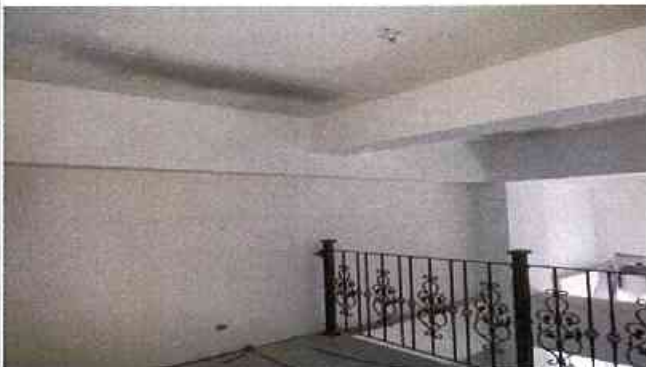
| 編號<br>35 | 說明 | A6區G棟1樓-店鋪S69 | 編號<br>36 | 說明 | A6區G棟1樓-店鋪S69大廳柱,高壓灌注修補中 |

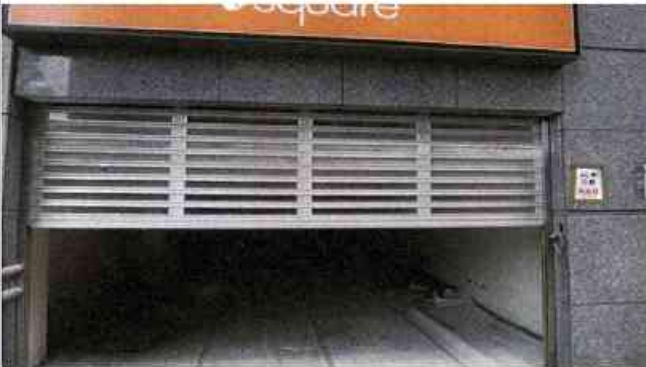
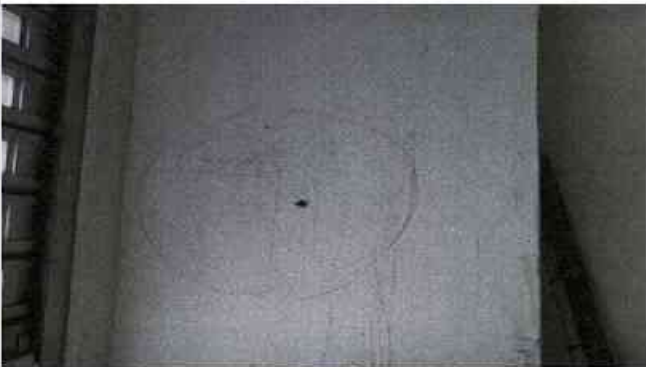
| 編號<br>37 | 說明 | A6 區 G 棟 1 樓-店鋪 S69 大廳現況 | 編號<br>38 | 說明 | A6 區 G 棟 1 樓-店鋪 S69 廁所現況，目視無損壞 |

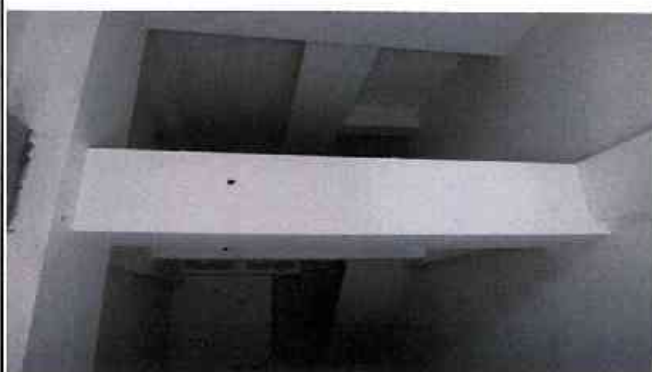
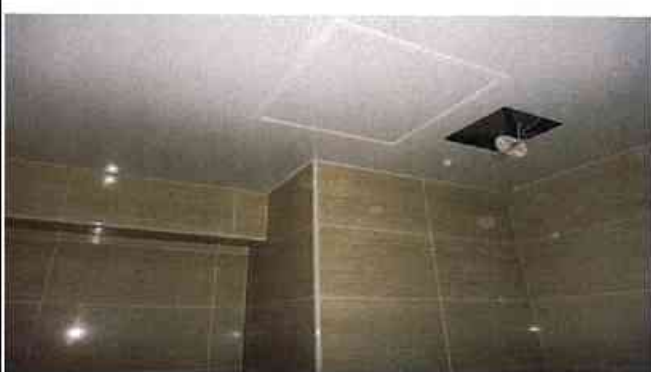
| 編號<br>39 | 說明 | A6 區 G 棟 1 樓-店鋪 S69 陽台現況，目視無損壞 | 編號<br>40 | 說明 | A6 區 G 棟 1 樓-店鋪 S69 夾層現況，目視無損壞 |

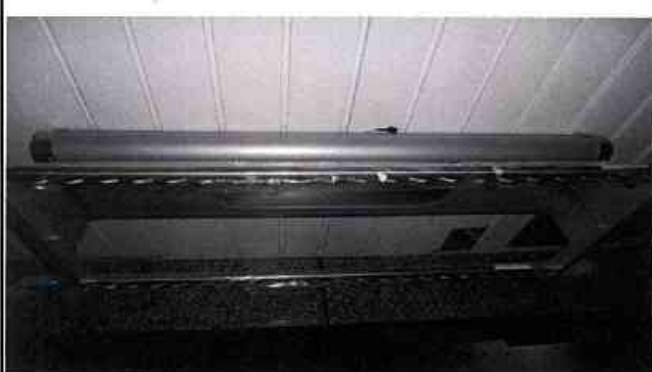
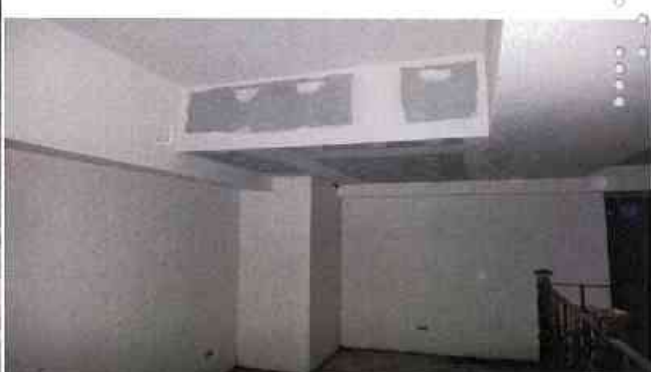
| 編號<br>41 | 說明 | A6 區 G 棟 1 樓-店鋪 S69 夾層陽台現況，目視無損壞 | 編號<br>42 | 說明 | A6 區 G 棟 1 樓-店鋪 S69 夾層陽台檢修孔，目視無損壞 |

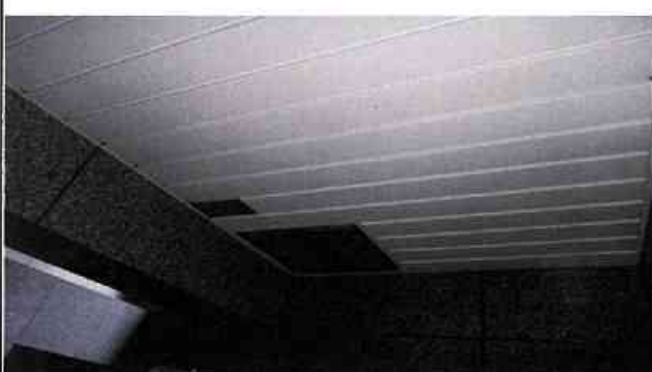
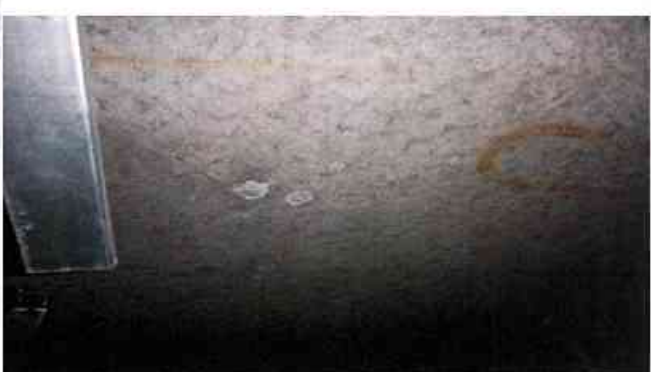
| 編號<br>43 | 說明 | A6區G棟1樓-店鋪S70 | 編號<br>44 | 說明 | A6區G棟1樓-店鋪S70大廳現況 |

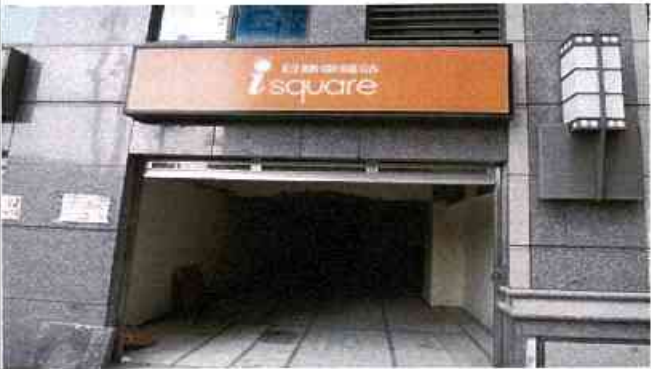
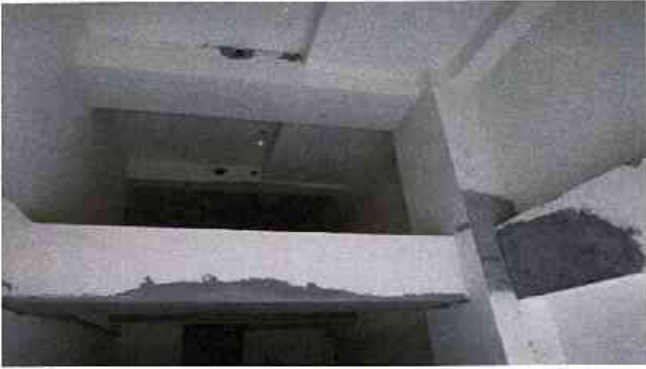
| 編號<br>45 | 說明 | A6區G棟1樓-店鋪S70大廳柱, 高壓灌注修補中 | 編號<br>46 | 說明 | A6區G棟1樓-店鋪S70廁所現況, 目視無損壞 |

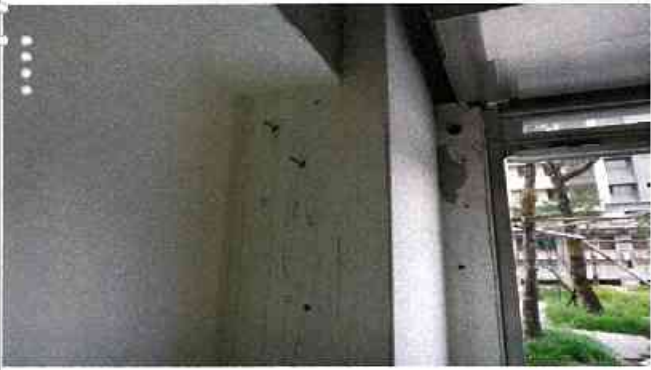
| 編號<br>47 | 說明 | A6區G棟1樓-店鋪S70夾層現況 | 編號<br>48 | 說明 | A6區G棟1樓-店鋪S70夾層牆, 粉刷層剝落 |

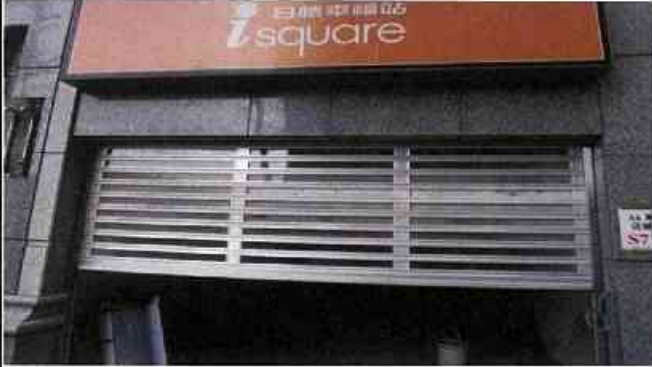
| 編號<br>51 | 說明 | A6 區 G 棟 1 樓-店鋪 S71-大廳柱，高壓灌注修補中 | 編號<br>52 | 說明 | A6 區 G 棟 1 樓-店鋪 S71-廁所現況，目視無損壞 |

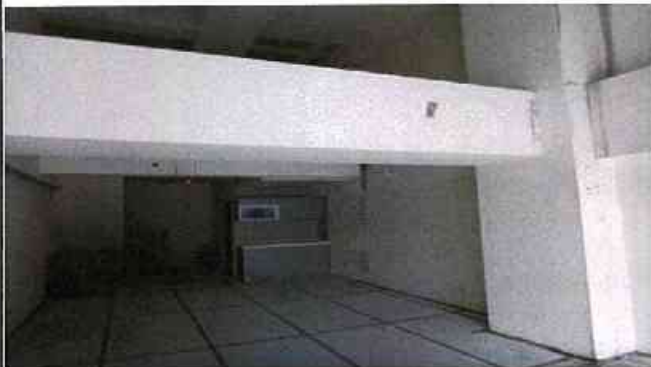
| 編號<br>55 | 說明 | A6 區 G 棟 1 樓-店鋪 S72-大廳現況 | 編號<br>56 | 說明 | A6 區 G 棟 1 樓-店鋪 S72-大廳柱，高壓<br>灌注修補中 |

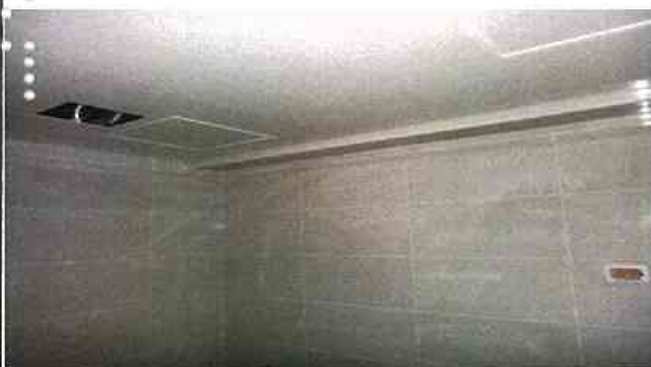
| 編號<br>59 | 說明 | A6 區 G 棟 1 樓-店鋪 S72-大廳版，高<br>壓灌注修補中 | 編號<br>60 | 說明 | A6 區 G 棟 1 樓-店鋪 S73 |

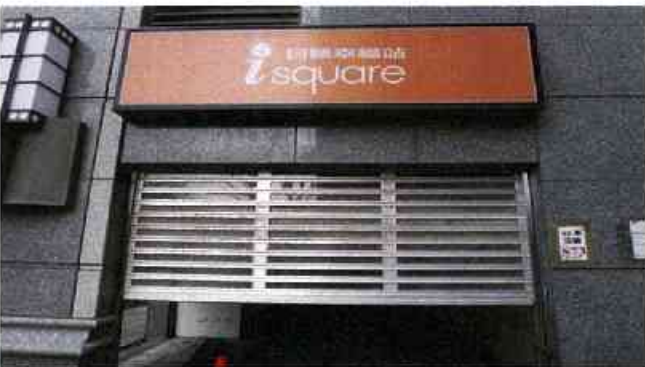
| 編號<br>61 | 說明 | A6 區 G 棟 1 樓-店鋪 S73-大廳現況 | 編號<br>62 | 說明 | A6 區 G 棟 1 樓-店鋪 S73-大廳牆面，白<br>蟻現象 |

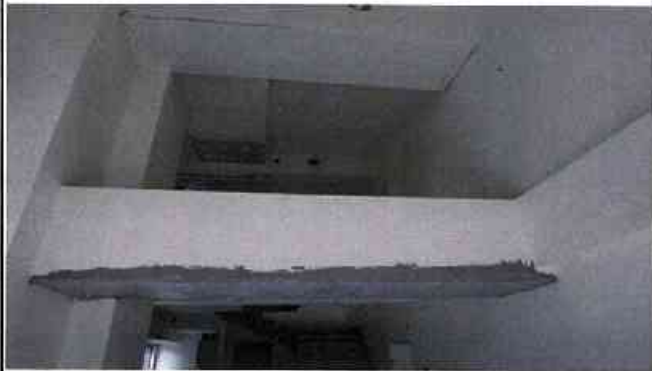
| 編號<br>63 | 說明 | A6 區 G 棟 1 樓-店鋪 S73-大廳梁，高<br>壓灌注修補中 | 編號<br>64 | 說明 | A6 區 G 棟 1 樓-店鋪 S73-廁所現況，<br>目視無損壞 |
