## 板橋區浮洲合宜住宅結構安全鑑定案

### A6 東區鑑定報告書

## 附件三十一：A6 東區 H 棟裂損現況調查報告

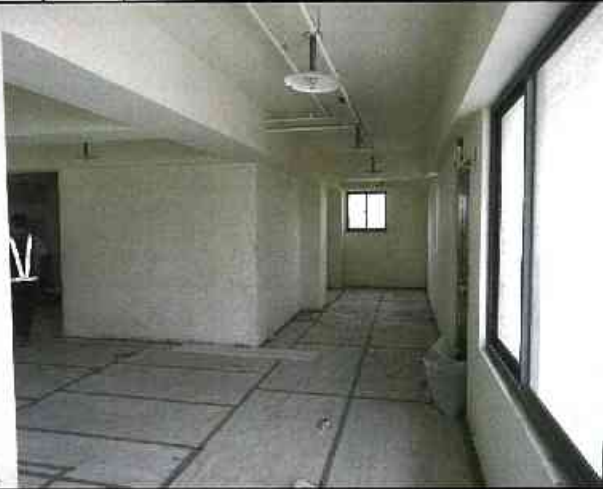
| 編號<br>01 | 說明 | A6區II棟屋頂一層-樓梯間全景 | 編號<br>02 | 說明 | A6區H棟屋頂一層-樓梯間牆細微裂縫 |

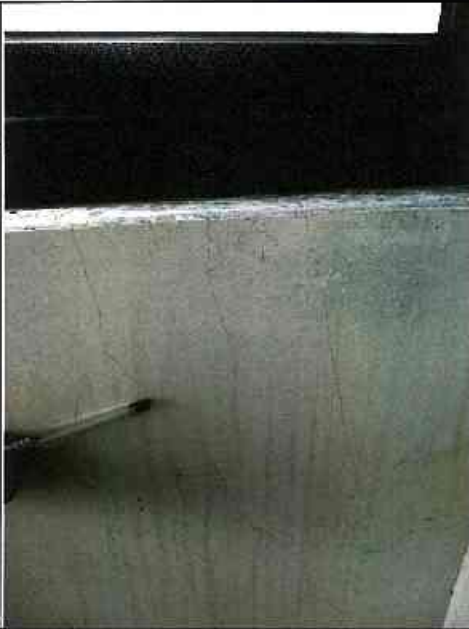
| 編號<br>03 | 說明 | A6區H棟屋頂一層-樓梯間牆細微裂縫 | 編號<br>04 | 說明 | A6區H棟屋頂一層-樓梯間牆細微裂縫，長約0.6m，寬約0.2mm |

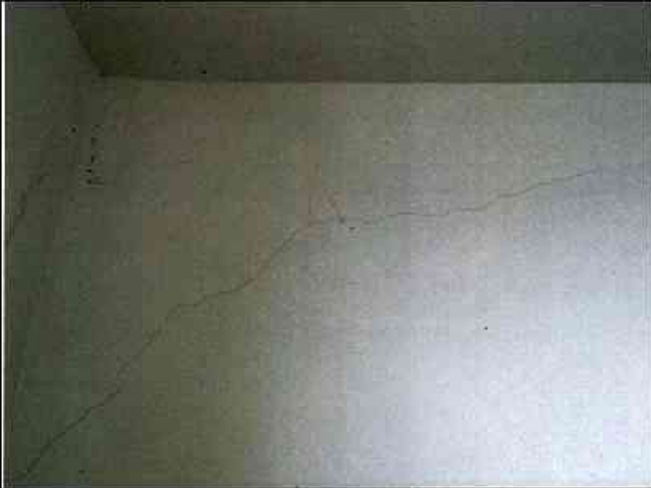
| 編號<br>05 | 說明 | A6區II棟屋頂一層-樓梯間牆細微裂縫，長約3.0m、2.0m，寬約0.15mm | 編號<br>06 | 說明 | A6區H棟屋頂一層-樓梯間牆現況，粉刷層膨拱 |

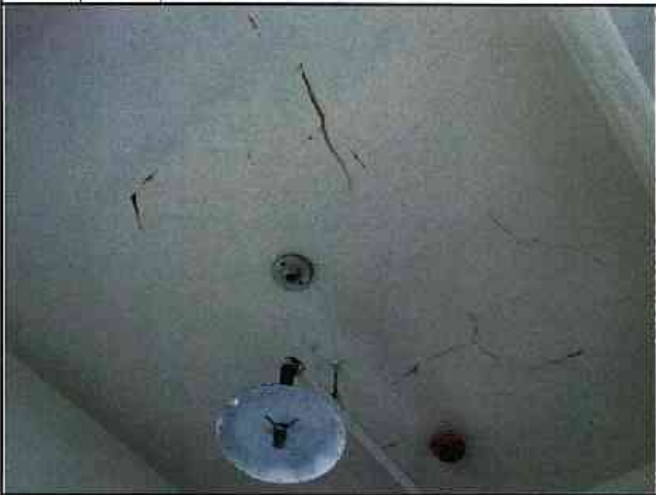
| 編號<br>07 | 說明<br>A6 區 H 棟屋頂一層 樓梯間頂版滲水痕跡 | 編號<br>08 | 說明<br>A6 區 H 棟屋頂一層-樓梯間全景 |

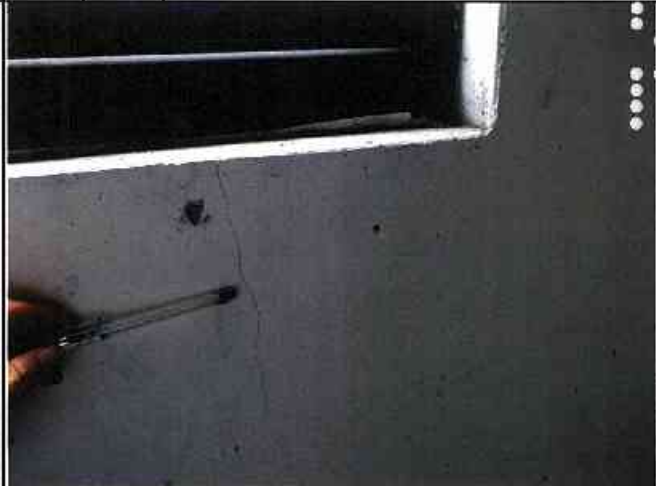
| 編號<br>09 | 說明<br>A6 區 H 棟屋頂一層-樓梯間全景 | 編號<br>10 | 說明<br>A6 區 H 棟屋頂一層-樓梯間牆細微裂縫，長約 1.2m，寬約 0.25mm |

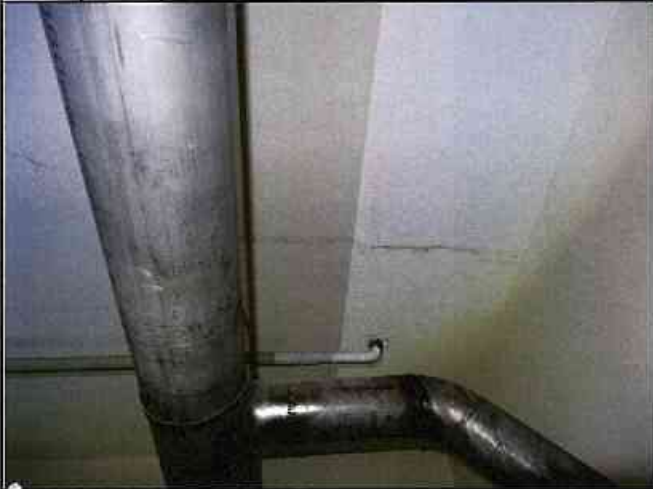
| 編號<br>13 | 說明<br>A6 區 H 棟屋頂一層-水錶室頂版滲水痕跡 | 編號<br>14 | 說明<br>A6 區 H 棟屋頂一層-樓梯間牆細微裂縫，長約 0.6m，寬約 0.1mm |

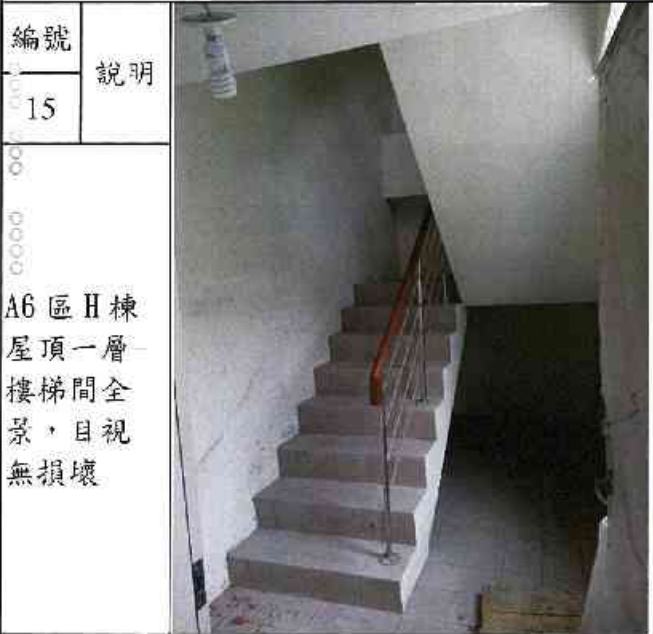
| 編號<br>15 | 說明<br>A6 區 H 棟屋頂一層-樓梯間全景，目視無損壞 | 編號<br>16 | 說明<br>A6 區 H 棟屋頂一層-露台全景，目視無損壞 |

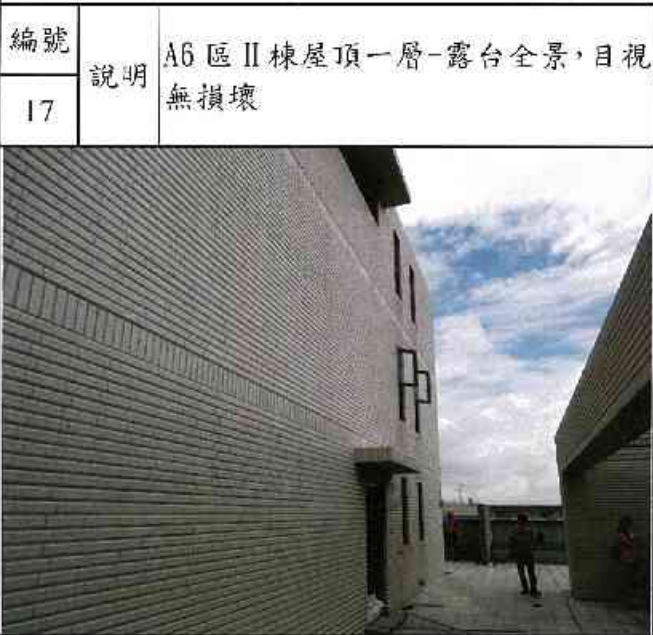
| 編號<br>17 | 說明<br>A6 區 H 棟屋頂一層-露台全景，目視無損壞 | 編號<br>18 | 說明<br>A6 區 H 棟屋頂一層-外牆全景，目視無損壞 |

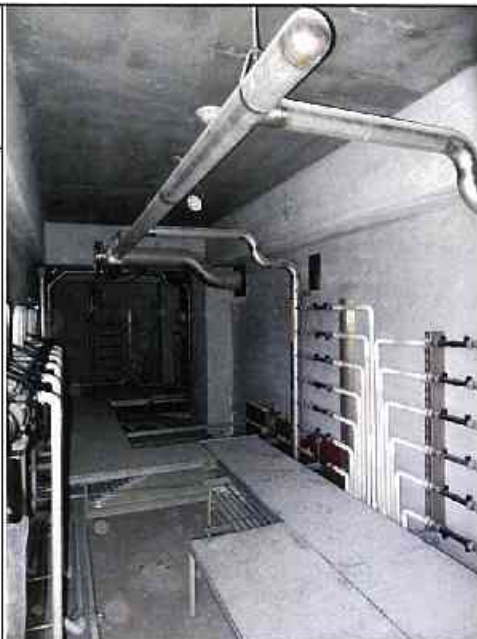
| 19 | | | 20 | | |

| A6區H棟屋頂二層-水錶室全景，目視無損壞 | | | | | |

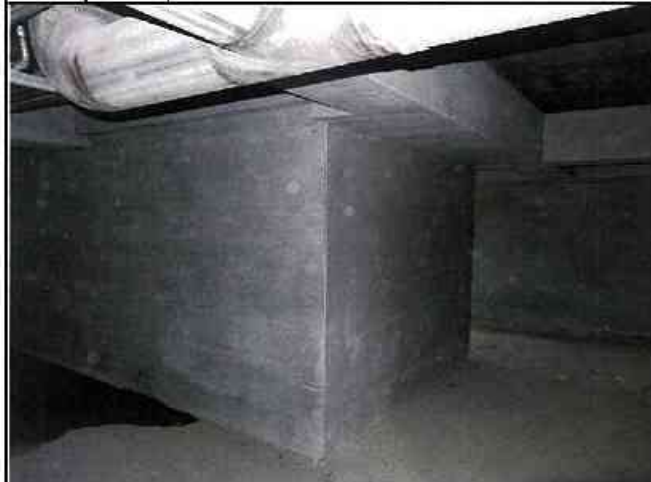
| 21 | | | 22 | | |

| A6區H棟屋頂二層-機房全景，目視無損壞 | | | | | |

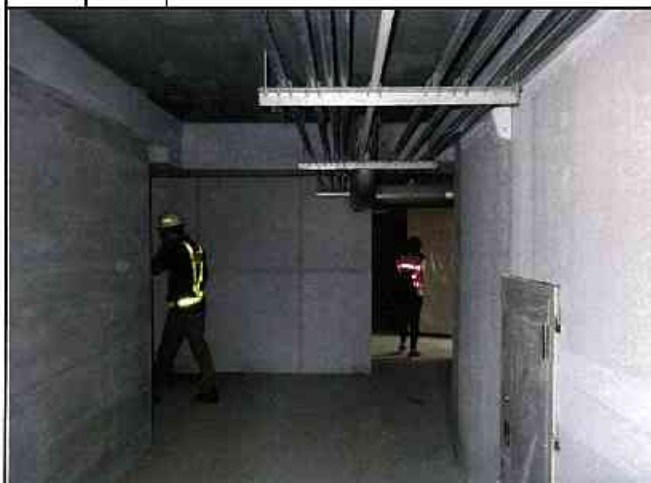
| 23 | | | 24 | | |

| A6區H棟屋頂二層-機房全景，目視無損壞 | | A6區H棟屋頂三層全景 | | | |

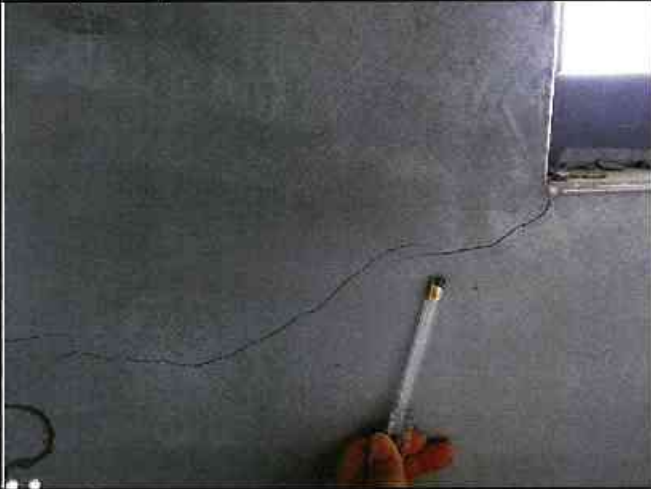
| 編號<br>25 | 說明<br>A6區II棟屋頂三層-牆裂縫，長約0.4m，寬約0.45mm | 編號<br>26 | 說明<br>A6區II棟屋頂三層-全景 | | |

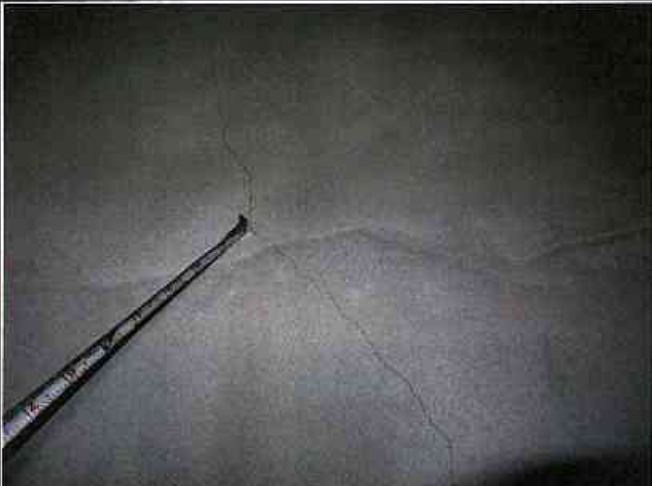
| 編號<br>27 | 說明<br>A6區II棟屋頂三層-電梯機房全景 | 編號<br>28 | 說明<br>A6區H棟屋頂三層 電梯機房牆細微裂縫，長約2.0m，寬約0.2mm | | |

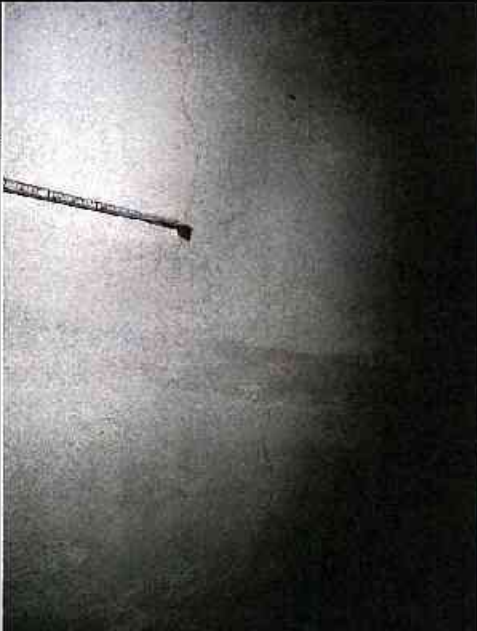
| 編號<br>29 | 說明<br>A6區H棟屋頂三層-電梯機房牆細微裂縫，長約2.0m | 編號<br>30 | 說明<br>A6區H棟屋頂三層-電梯機房牆裂縫，長約0.6m、1.0m，寬約0.35mm | | |

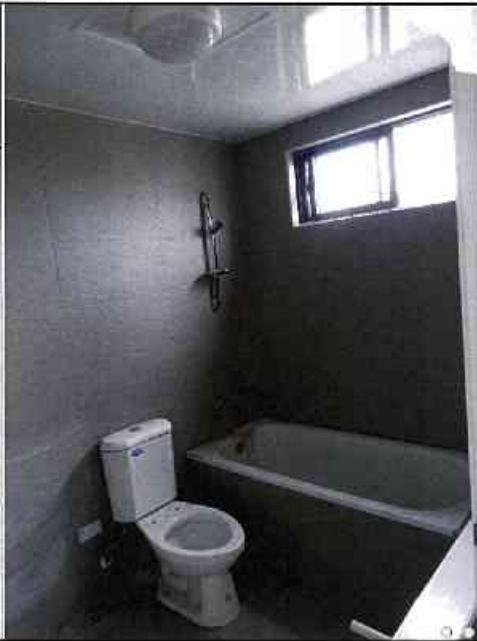
| 編號<br>07 | 說明<br>A6區H棟23樓H01-主臥室頂版滲水痕跡 | 編號<br>08 | 說明<br>A6區H棟23樓H01-浴廁全景，目視無損壞 | |

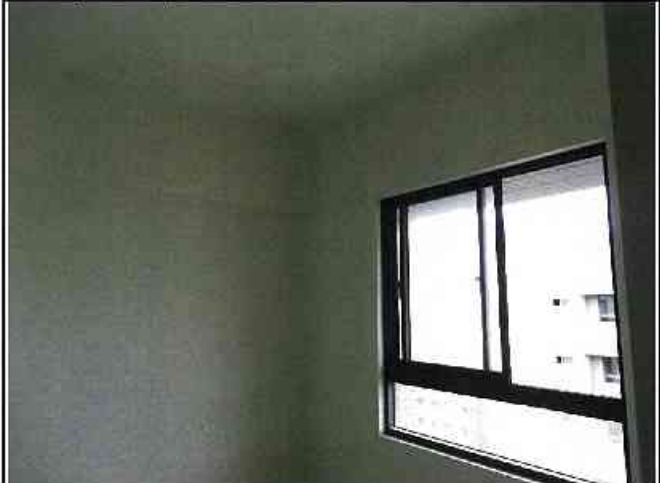
| 編號<br>09 | 說明<br>A6區H棟23樓H01-臥室全景 | 編號<br>10 | 說明<br>A6區H棟23樓H01-臥室牆細微裂縫，長約0.6m，寬約0.15mm，共2處 | |

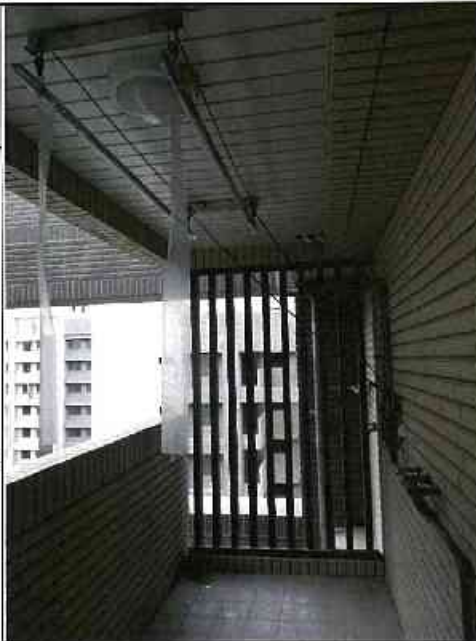
| 13 | | | 14 | | |

| A6區H棟23樓H01-陽台全景，目視無損壞 | | | | | |

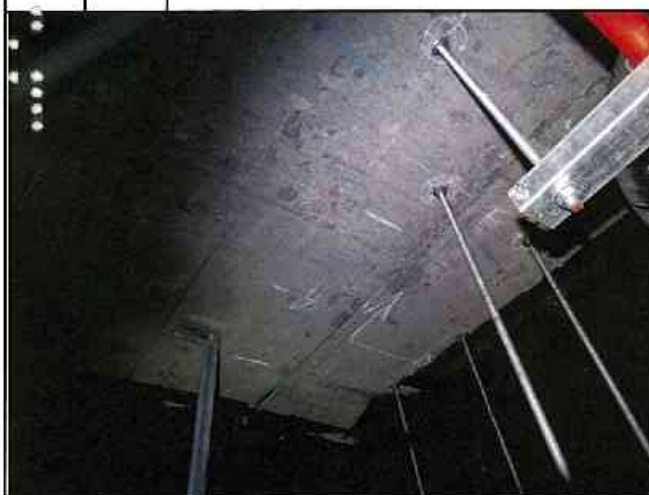
| 15 | | | 16 | | |

| A6區H棟23樓H01-浴廁頂版現況，目視無損壞 | | | A6區H棟23樓H01 廚房頂版現況，目視無損壞 | | |

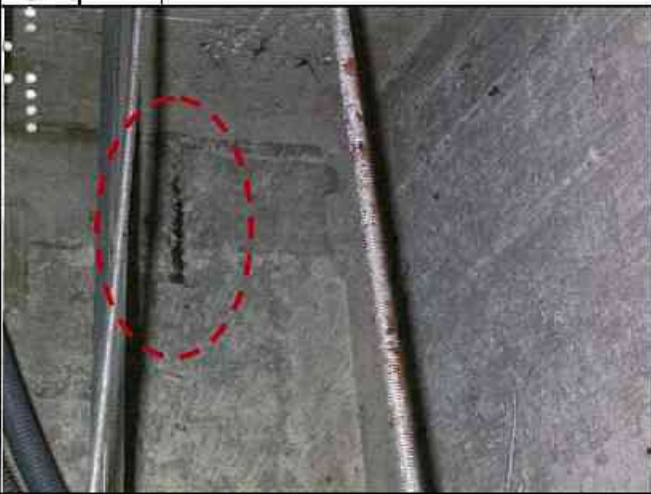
| 編號<br>27 | 說明<br>A6區II棟23樓H02-陽台倒垂牆一支鋼筋貼模局部外露 | 編號<br>28 | 說明<br>A6區H棟23樓H03-客廳全景，目視無損壞 |

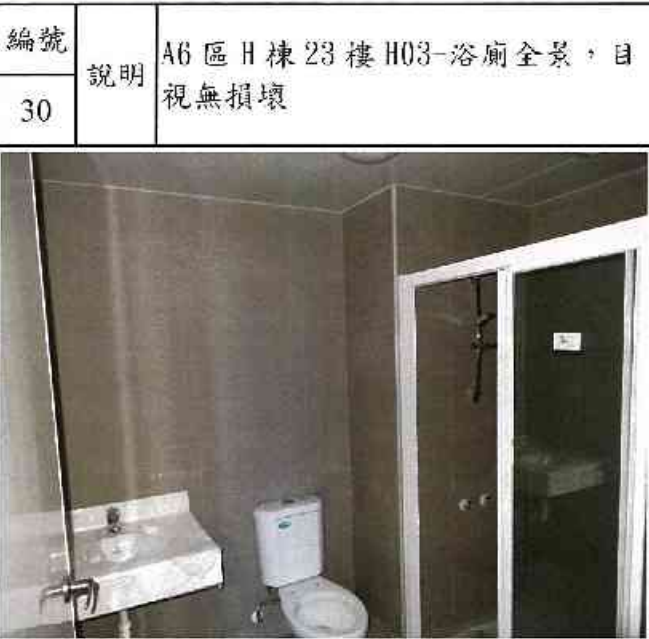
| 編號 | 說明 | 編號 | 說明 |
|---|---|---|---|
| 31 | A6區H棟23樓H03-臥室全景 | 32 | A6區H棟23樓H03-臥室牆細微裂縫，長約1.5m、1.0m、2.3m，寬約0.15mm |

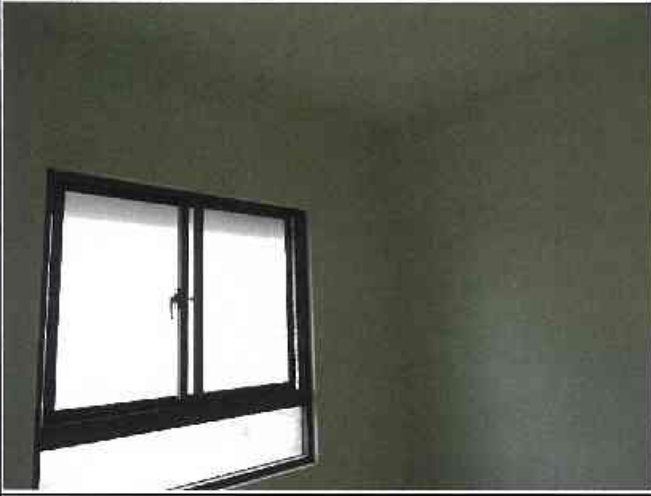
| 編號 | 說明 | 編號 | 說明 |
|---|---|---|---|
| 33 | A6區H棟23樓H03-臥室牆細微裂縫，長約0.6m | 34 | A6區H棟23樓H03-主臥室全景 |

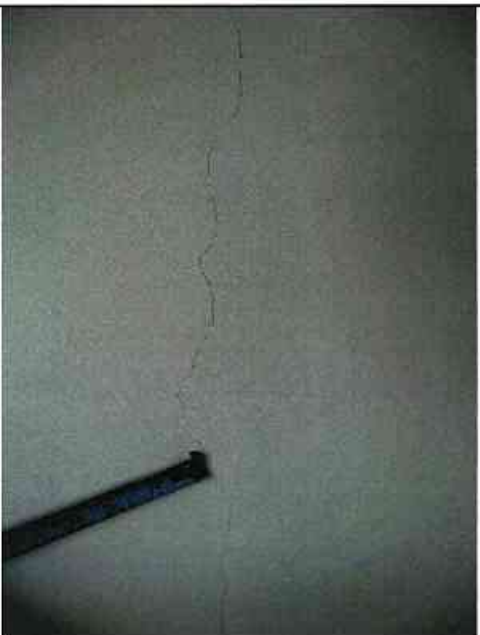
| 編號 | 說明 | 編號 | 說明 |
|---|---|---|---|
| 35 | A6區H棟23樓H03主臥室牆細微裂縫，長約2.3m，寬約0.2mm | 36 | A6區H棟23樓H03-臥室全景，目視無損壞 |

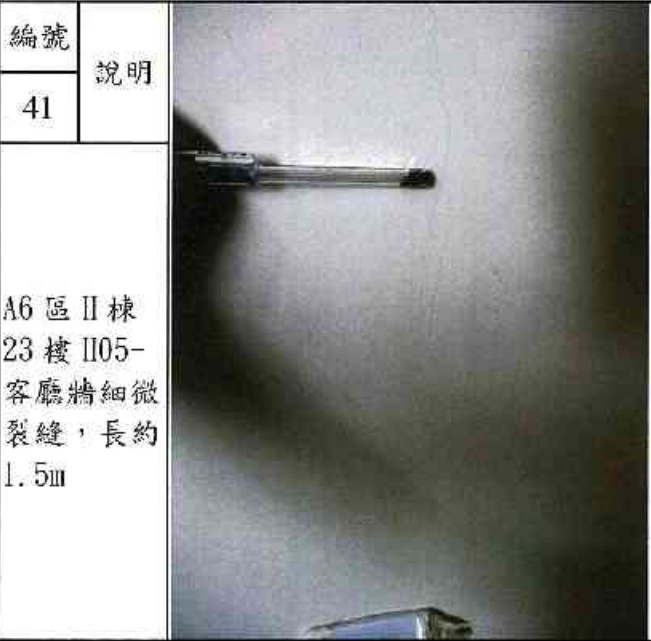
| 編號<br>43 | 說明 | A6區H棟23樓H05臥室牆細微裂縫，長約0.6m，寬約0.1mm，共2處 | 編號<br>44 | 說明 | A6區H棟23樓H05-主臥室全景 |

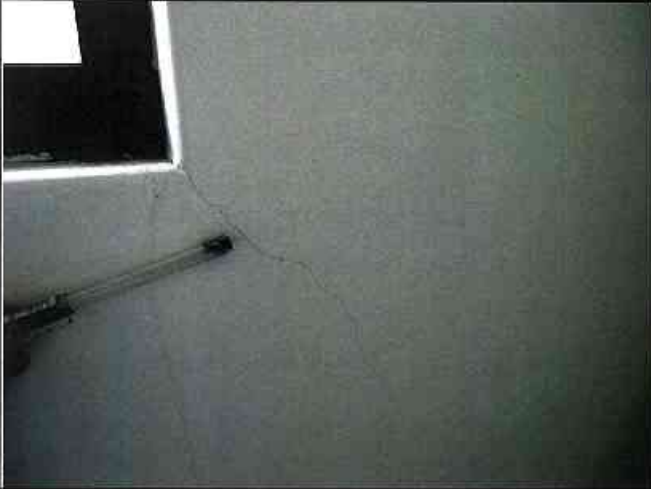
| 編號<br>45 | 說明 | A6區H棟23樓H05-主臥室牆細微裂縫，長約0.6m，寬約0.25mm | 編號<br>46 | 說明 | A6區H棟23樓H05-主臥室牆裂縫，長約1.2m，寬約0.3mm |

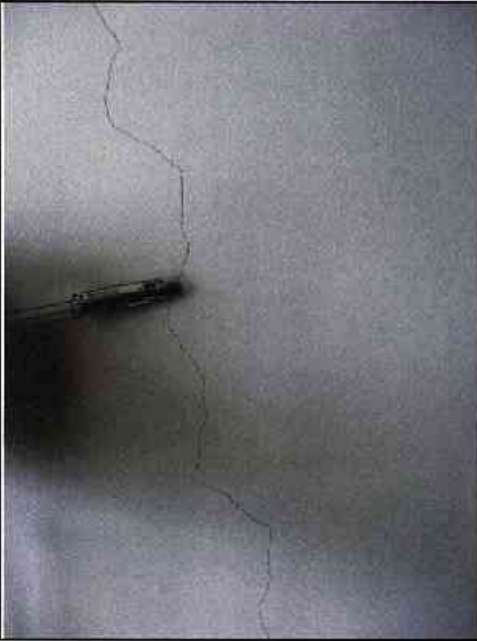
| A6區H棟23樓H06-客廳牆裂縫，長約2.5m，寬約0.3mm | | | | | | |

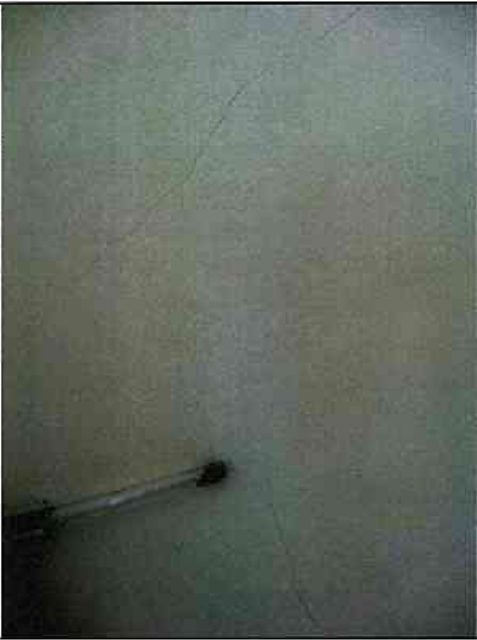
| | | A6區H棟23樓H07-臥室牆細微裂縫，長約2.5m，寬約0.2mm | | | |

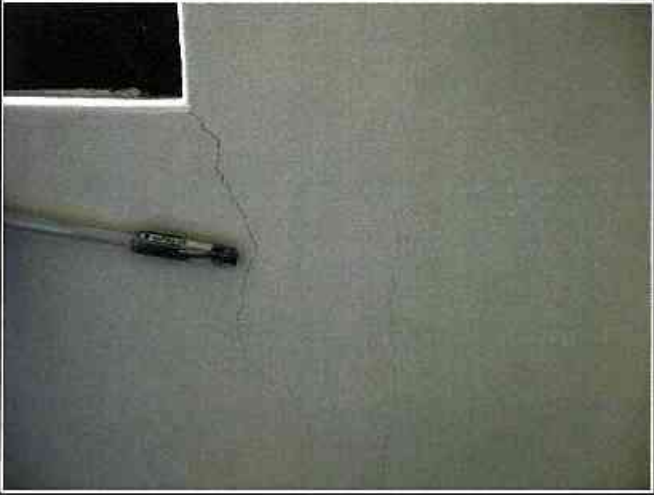
| 編號<br>65 | 說明 | A6區H棟23樓H07-臥室牆細微裂縫，長約0.6m，寬約0.1mm | 編號<br>66 | 說明 | |

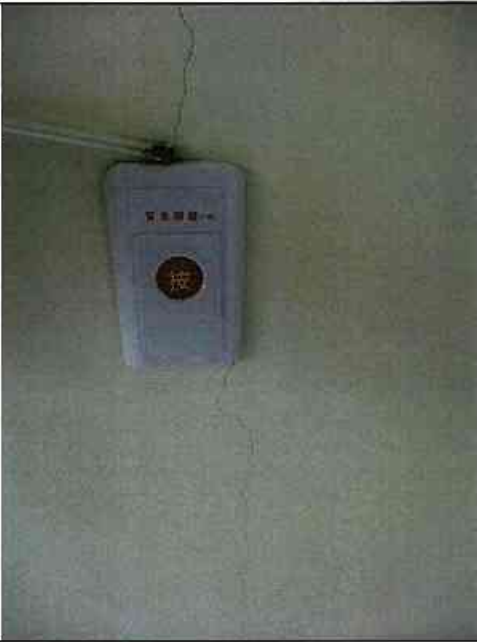
| | | A6區H棟23樓H07-主臥室牆細微裂縫，長約2.3m，寬約0.15mm | | | |

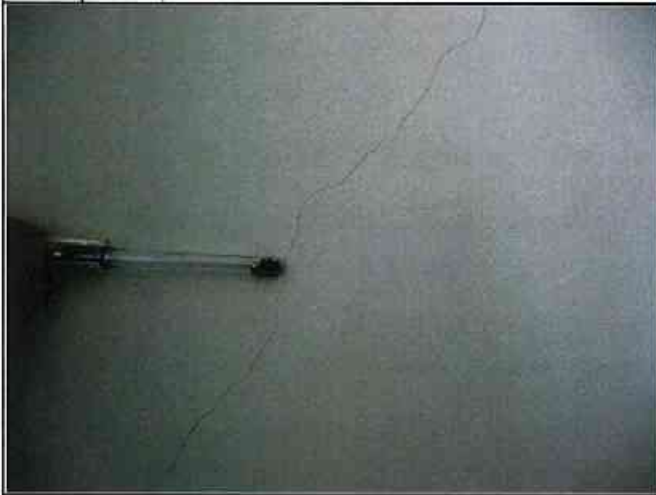
| 編號<br>67 | 說明<br>A6區H棟23樓H07-主臥室牆細微裂縫，長約1.5m，寬約0.2mm | 編號<br>68 | 說明<br>A6區H棟23樓H07-臥室全景，目視無損壞 | | |

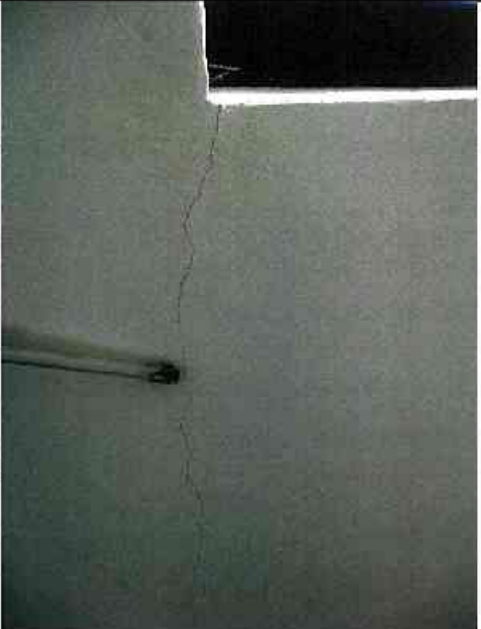
| 編號<br>69 | 說明<br>A6區H棟23樓H07-客廳牆細微裂縫，長約0.6m，寬約0.2mm，共2處 | 編號<br>70 | 說明<br>A6區H棟23樓H07-客廳牆裂縫，長約2.5m，寬約0.3mm | | |

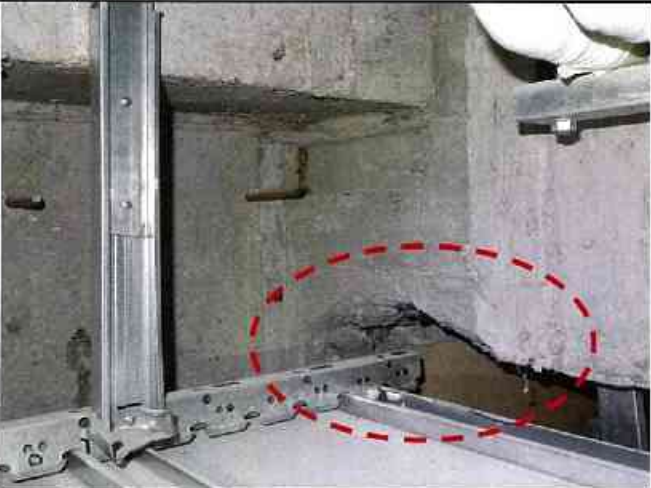
| 編號<br>77 | 說明<br>A6區H棟23樓公共空間-梯廳梁底角落處混凝土剝落 | 編號<br>78 | 說明<br>A6區H棟23樓公共空間-電梯間頂版現況，目視無損壞 |

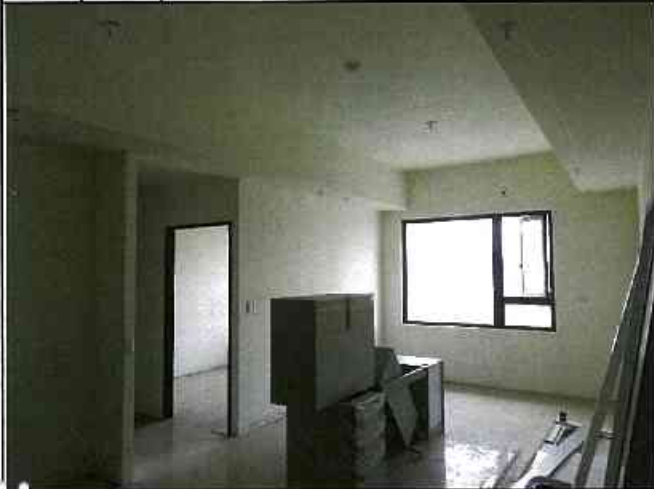
| 編號<br>01 | 說明 | A6區H棟22樓H01-客廳全景 | 編號<br>02 | 說明 | |

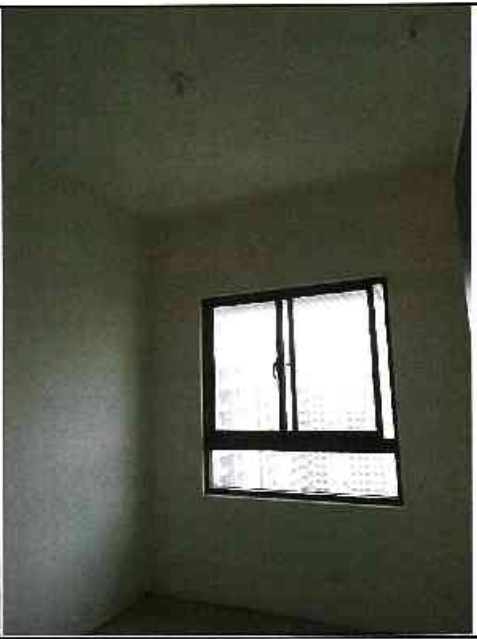
| | | A6區H棟22樓H01-臥室全景，目視無損壞 | | | |

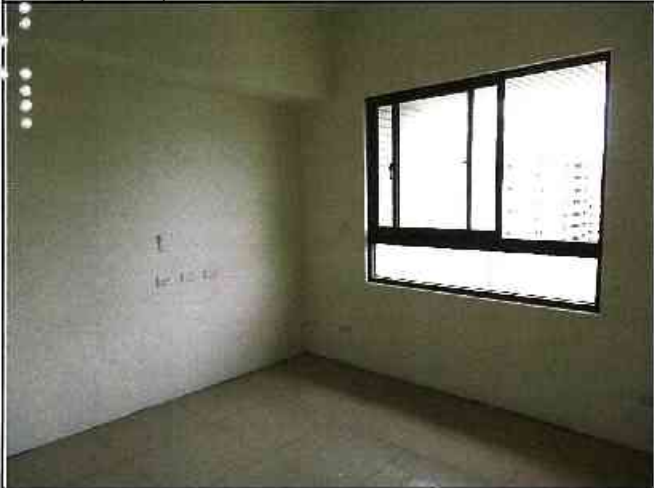
| 編號<br>03 | 說明 | A6區H棟22樓H01-主臥室全景，目視無損壞 | 編號<br>04 | 說明 | A6區H棟22樓H01-臥室全景，目視無損壞 |

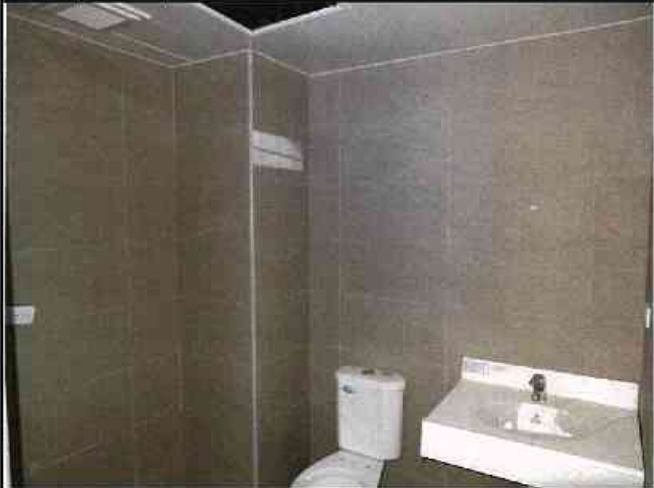
| 編號<br>05 | 說明 | A6區H棟22樓H01-浴廁全景，目視無損壞 | 編號<br>06 | 說明 | A6區H棟22樓H01-廚房全景，目視無損壞 |

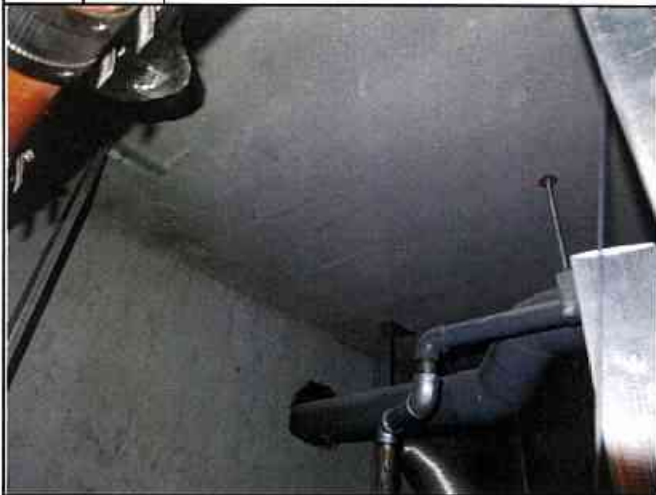
| 編號<br>07 | 說明 | A6 區 H 棟 22 樓 H01-廚房頂版現況，目視無損壞 | 編號<br>08 | 說明 | A6 區 H 棟 22 樓 H01 走道頂版現況，目視無損壞 |

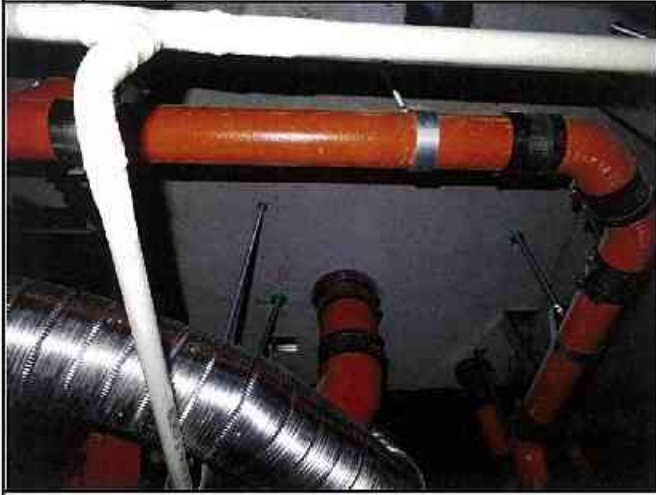
| 編號<br>09 | 說明 | A6 區 H 棟 22 樓 H01-浴廁頂版現況，目視無損壞 | 編號<br>10 | 說明 | A6 區 H 棟 22 樓 H01-客廳牆細微裂縫，長約 2.5m，寬約 0.2mm |

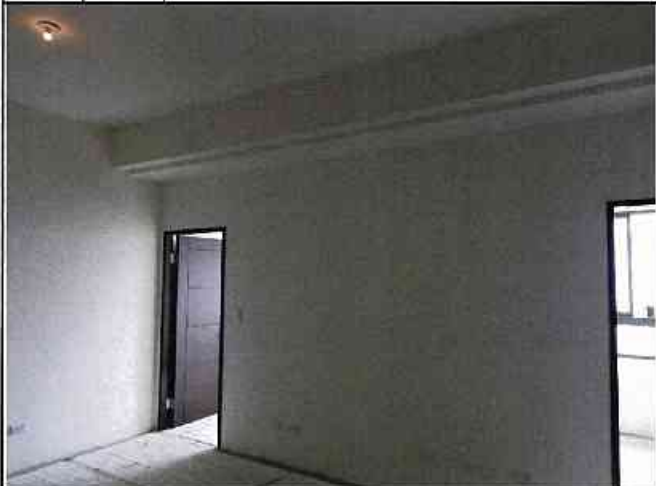
| 編號<br>11 | 說明 | A6 區 H 棟 22 樓 H02-客廳全景 | 編號<br>12 | 說明 | A6 區 H 棟 22 樓 H02-臥室全景，目視無損壞 |

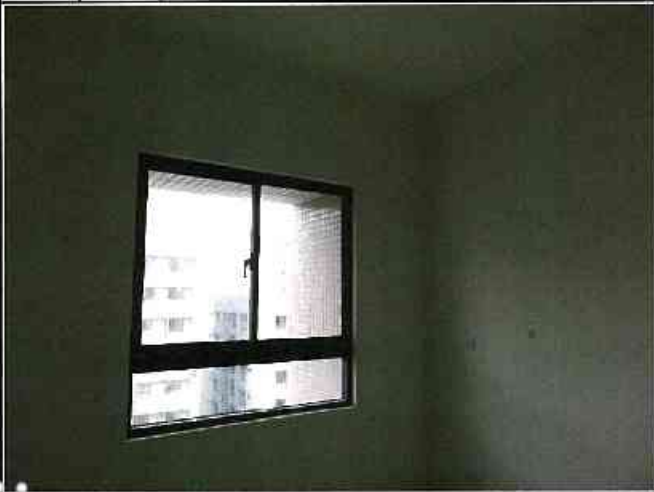
| 編號<br>13 | 說明<br>A6區H棟22樓H02-臥室全景 | 編號<br>14 | 說明<br>A6區H棟22樓H02-臥室牆細微裂縫，長約0.7m，寬約0.2mm | | |

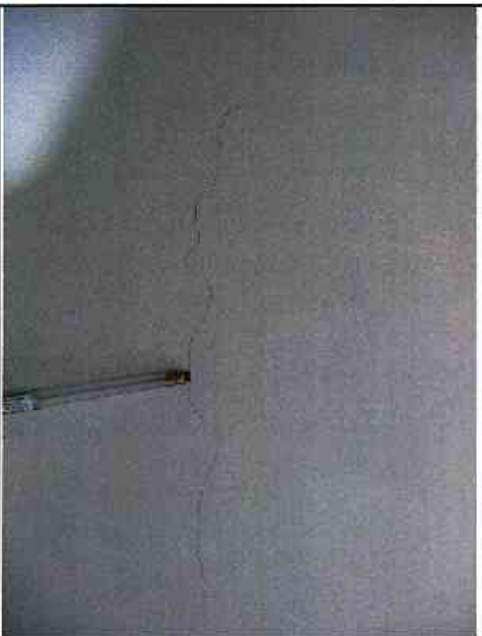
| 編號<br>15 | 說明<br>A6區H棟22樓H02-客廳牆細微裂縫，長約2.5m，寬約0.2mm | 編號<br>16 | 說明<br>A6區H棟22樓H02-廚房頂版現況，目視無損壞 | | |

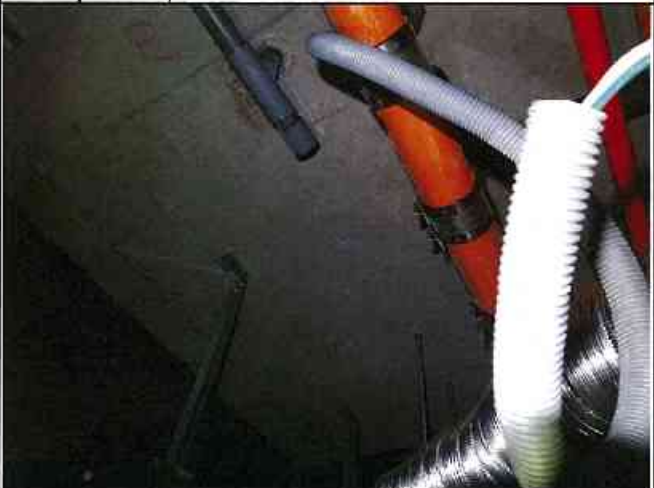
| 編號<br>17 | 說明<br>A6區H棟22樓H02-浴廁頂版現況，目視無損壞 | 編號<br>18 | 說明<br>A6區H棟22樓H03-客廳全景，目視無損壞 | | |

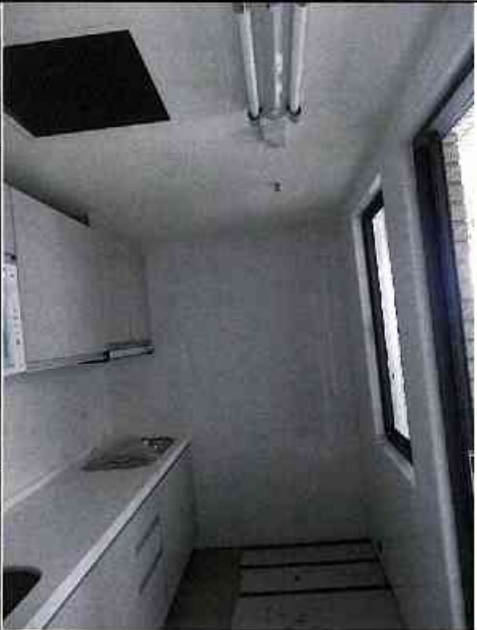
| A6 區 H 棟<br>22 樓 H03-<br>廚房全景，<br>目視無損壞 | | | | | | |

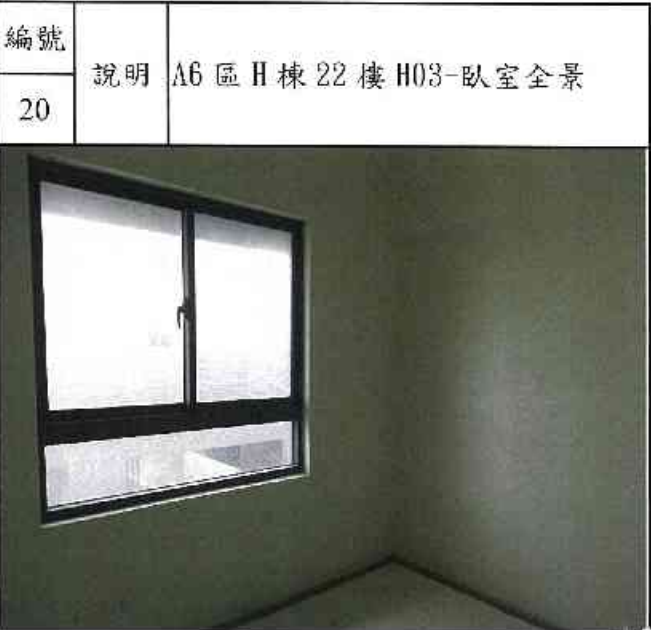
| 編號<br>19 | 說明 | | 編號<br>20 | 說明 | A6 區 H 棟 22 樓 H03-臥室全景 | |

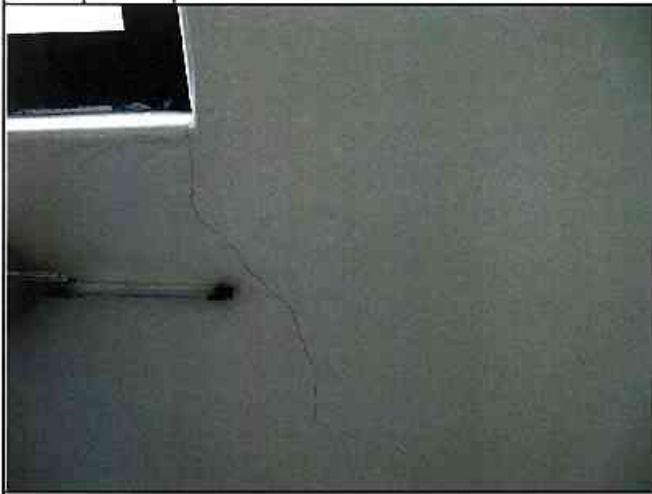
| 編號<br>21 | 說明 | A6 區 H 棟 22 樓 H03-臥室牆細微裂縫，長約 0.5m，寬約 0.15mm | 編號<br>22 | 說明 | A6 區 H 棟 22 樓 H03-主臥室全景，目視無損壞 | |

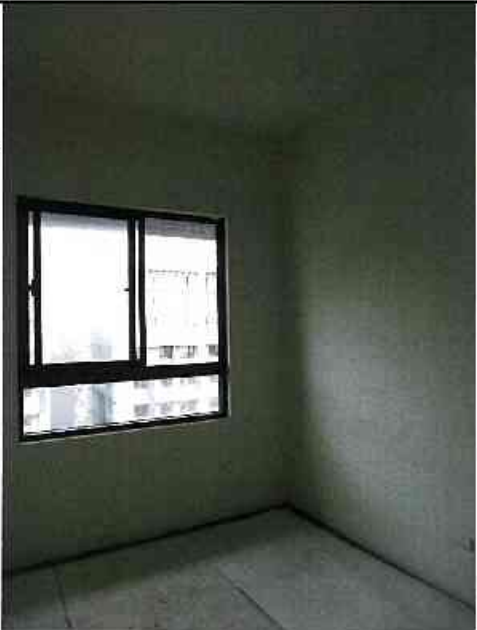
| 編號<br>23 | 說明 | A6 區 H 棟 22 樓 H03-臥室全景，目視無損壞 | 編號<br>24 | 說明 | A6 區 II 棟 22 樓 II03-廚房頂版現況，目視無損壞 | |

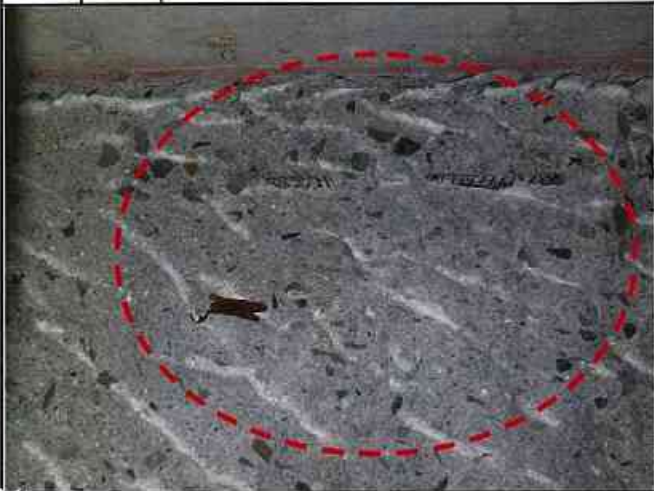
| 編號<br>25 | 說明<br>A6 區 H 棟 22 樓 H03-陽台倒垂牆打石未修補及鋼筋外露 | 編號<br>26 | 說明<br>A6 區 H 棟 22 樓 H03-浴廁頂版現況，目視無損壞 |

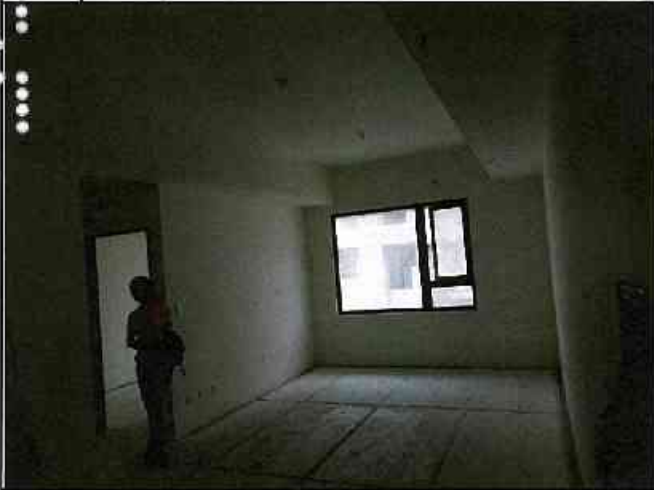
| 編號<br>27 | 說明<br>A6 區 H 棟 22 樓 H05-客廳全景 | 編號<br>28 | 說明<br>A6 區 H 棟 22 樓 H05 客廳牆細微裂縫，長約 2.5m，寬約 0.2mm |

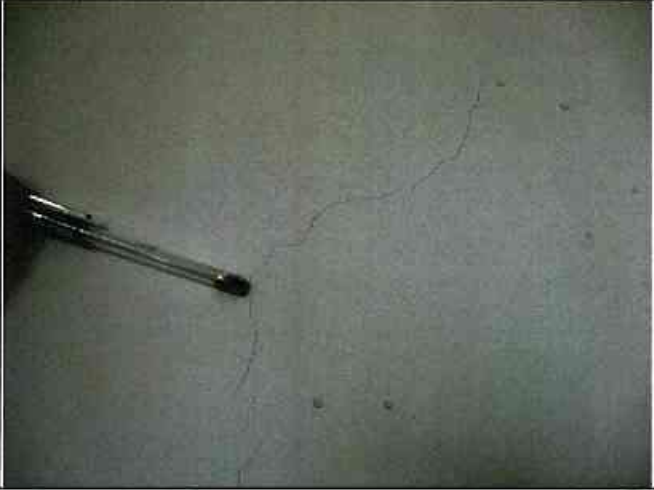
| 編號<br>29 | 說明<br>A6 區 H 棟 22 樓 H05-客廳牆細微裂縫，長約 2.0m，寬約 0.2mm | 編號<br>30 | 說明<br>A6 區 H 棟 22 樓 H05-臥室全景 |

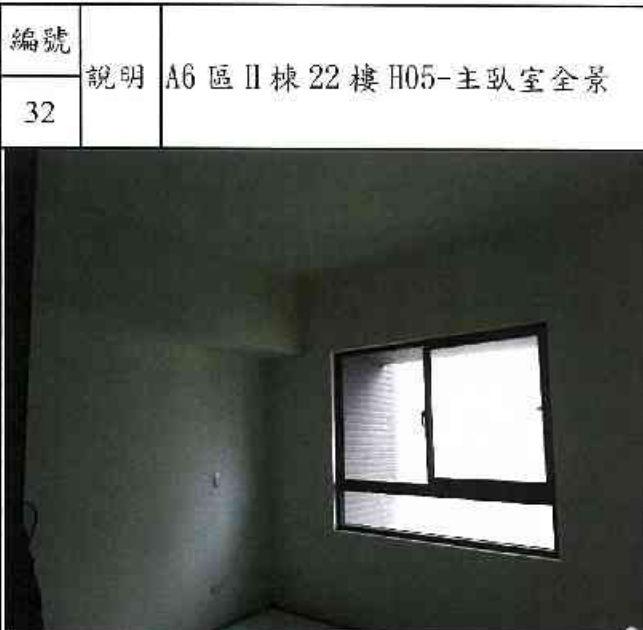
| 編號<br>31 | 說明 | | 編號<br>32 | 說明 | A6 區 H 棟 22 樓 H05-主臥室全景 | |

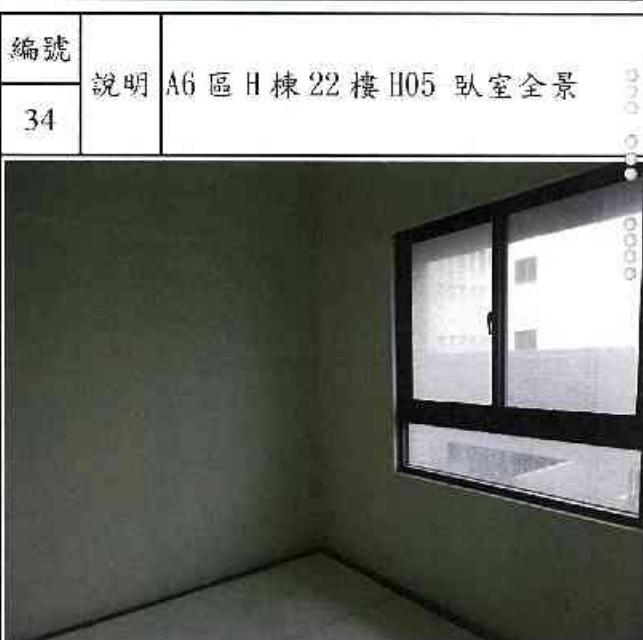
| 編號<br>33 | 說明 | | 編號<br>34 | 說明 | A6 區 H 棟 22 樓 H05 臥室全景 | |

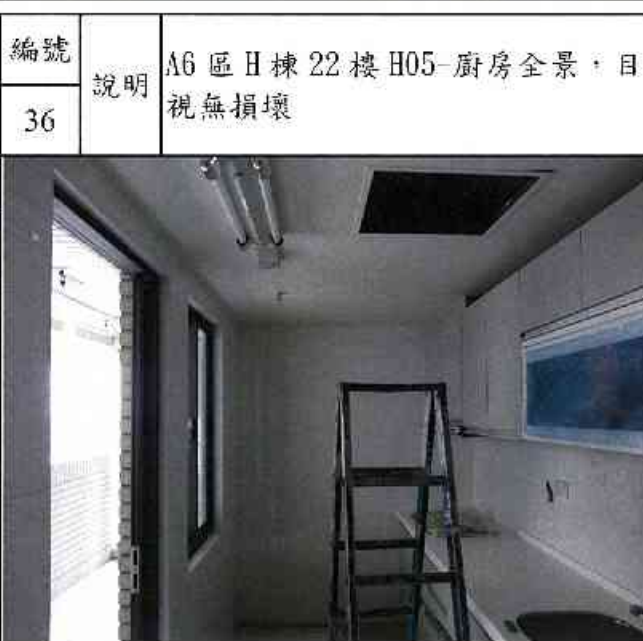
| 編號<br>35 | 說明 | A6 區 H 棟 22 樓 H05 臥室牆細微裂縫，長約 0.6m，寬約 0.25mm | 編號<br>36 | 說明 | A6 區 H 棟 22 樓 H05 廚房全景，目視無損壞 | |

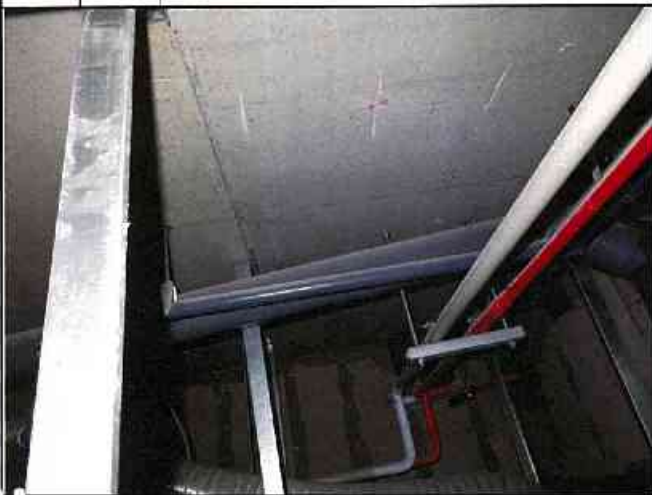
| 編號<br>37 | 說明<br>A6 區 H 棟 22 樓 II05-廚房頂版現況，目視無損壞 | 編號<br>38 | 說明<br>A6 區 H 棟 22 樓 II05-陽台頂版現況，目視無損壞 |

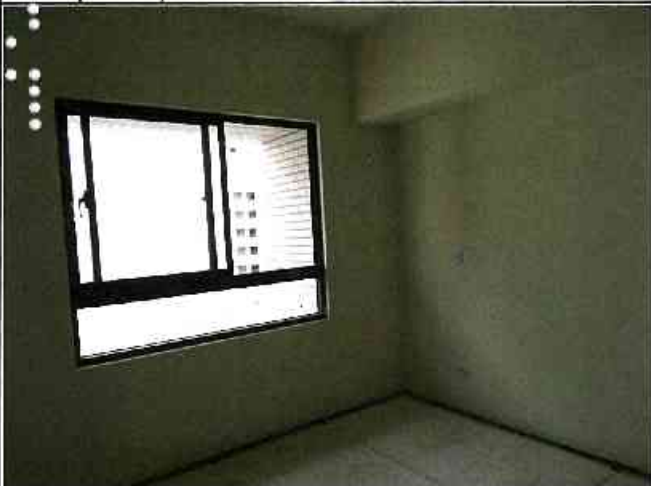
| 編號<br>53 | 說明 | A6 區 H 棟 22 樓 H07-客廳牆細微裂縫，長約 0.6m，寬約 0.1mm，共 2 處 | 編號<br>54 | 說明 | A6 區 H 棟 22 樓 H07-客廳牆裂縫，長約 1.0m、2.3m，寬約 0.3mm |

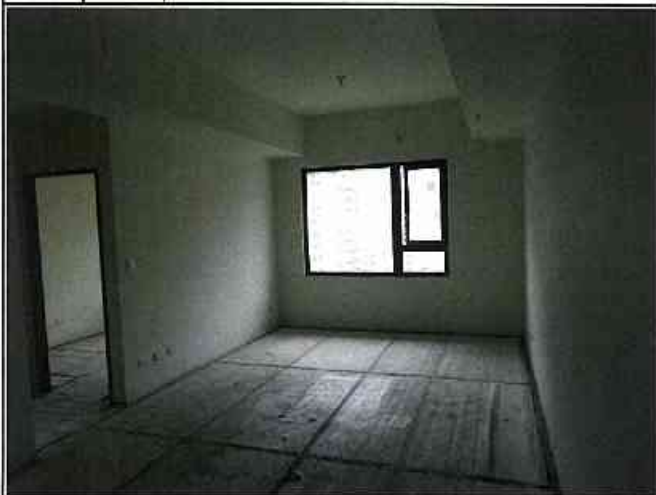
| 編號 | 說明 | 編號 | 說明 |
|---|---|---|---|
| 01 | A6 區 II 棟 21 樓 H01-客廳全景 | 02 | A6 區 H 棟 21 樓 H01-客廳牆細微裂縫，長約 2.5m，寬約 0.15mm |

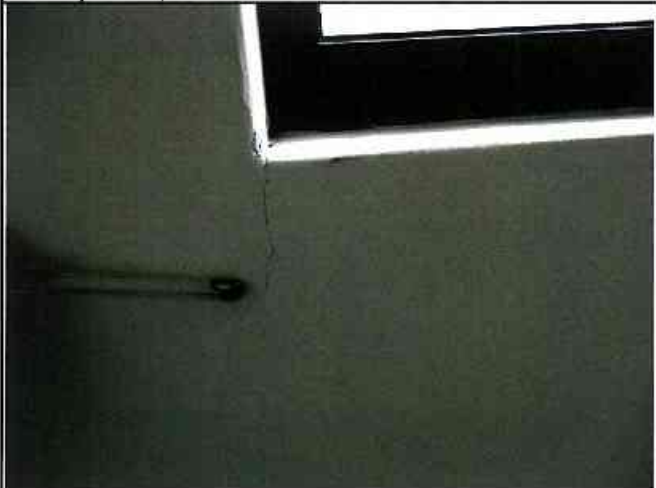
| 編號 | 說明 | 編號 | 說明 |
|---|---|---|---|
| 05 | A6 區 H 棟 21 樓 H01-主臥室牆細微裂縫，長約 0.4m | 06 | A6 區 H 棟 21 樓 H01-臥室全景，目視無損壞 |

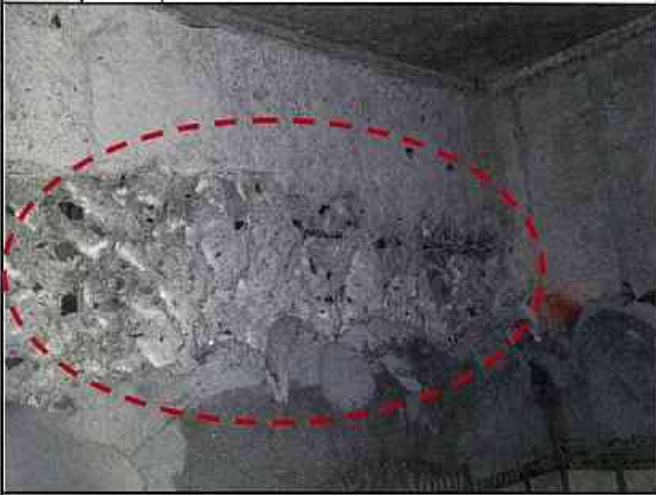
| 編號<br>25 | 說明 | A6區H棟21樓H03-陽台倒垂牆打石修復不良及鋼筋外露 | 編號<br>26 | 說明 | A6區H棟21樓H05-客廳全景 |

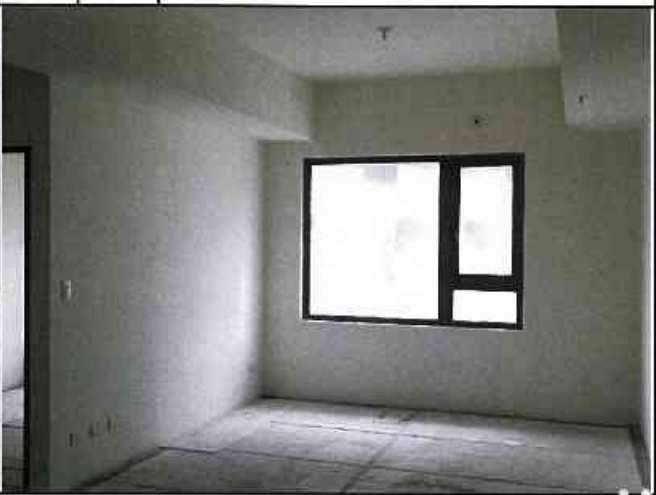
| 編號<br>27 | 說明 | A6區H棟21樓H05-客廳牆裂縫，長約2.5m，寬約0.3mm | 編號<br>28 | 說明 | A6區H棟21樓H05-臥室全景，目視無損壞 |

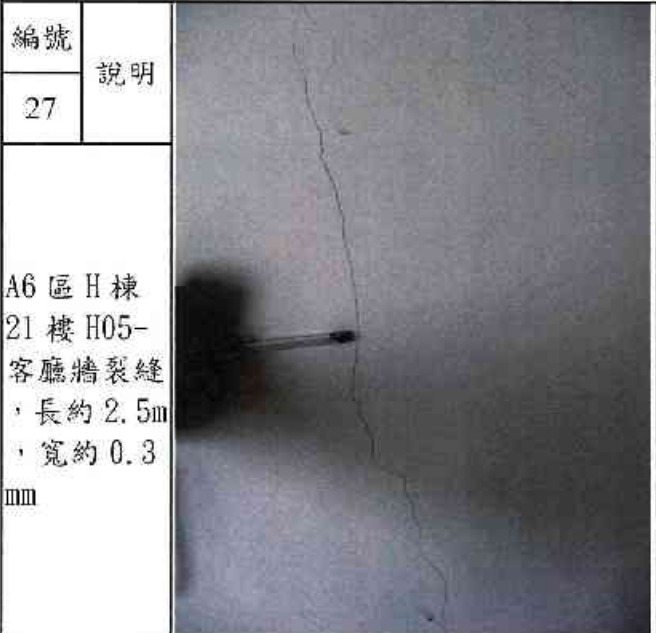
| 編號<br>29 | 說明 | A6區H棟21樓H05-主臥室全景 | 編號<br>30 | 說明 | A6區H棟21樓H05-主臥室牆細微裂縫，長約2.3m |

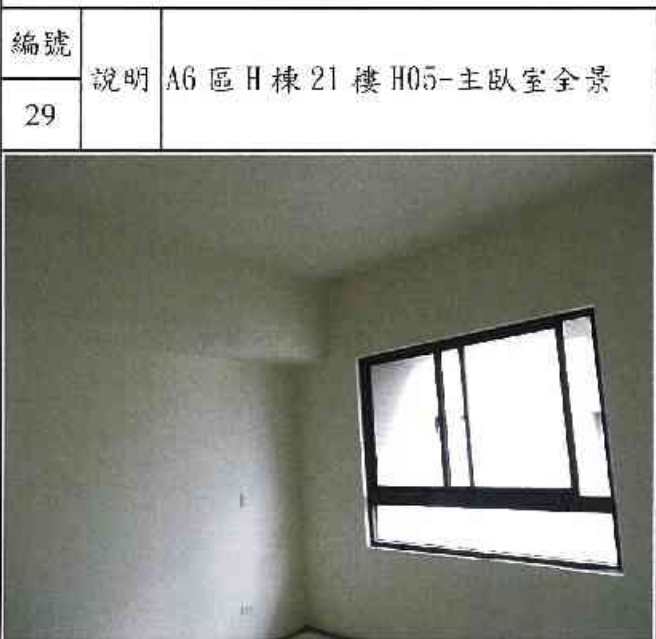
| 編號<br>31 | 說明 | A6 區 H 棟 21 樓 H05-臥室全景 | 編號<br>32 | 說明 | |

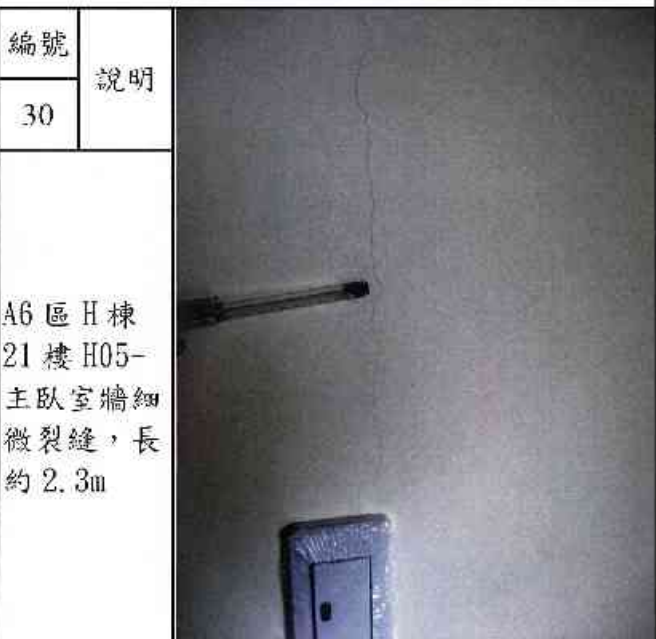
| | | A6 區 H 棟<br>21 樓 H05-<br>臥室牆細微<br>裂縫，長約<br>0.4m，寬約<br>0.2mm | | | |

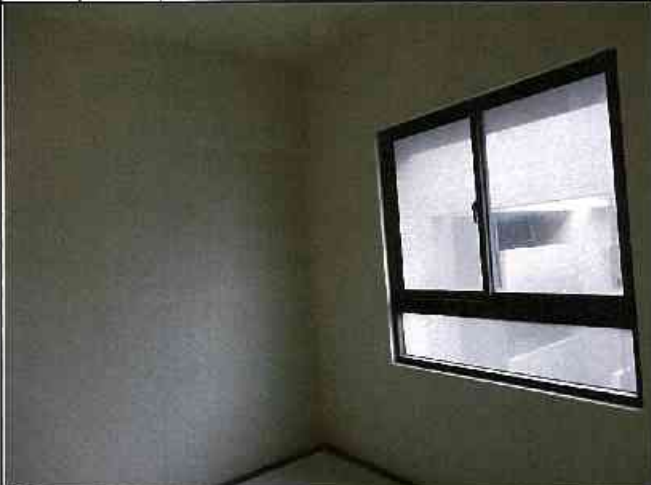
| 編號<br>33 | 說明 | A6 區 H 棟 21 樓 H05-臥室牆細微裂縫，長約 1.5m，寬約 0.25mm | 編號<br>34 | 說明 | A6 區 H 棟 21 樓 H05 廚房全景，目視無損壞 |

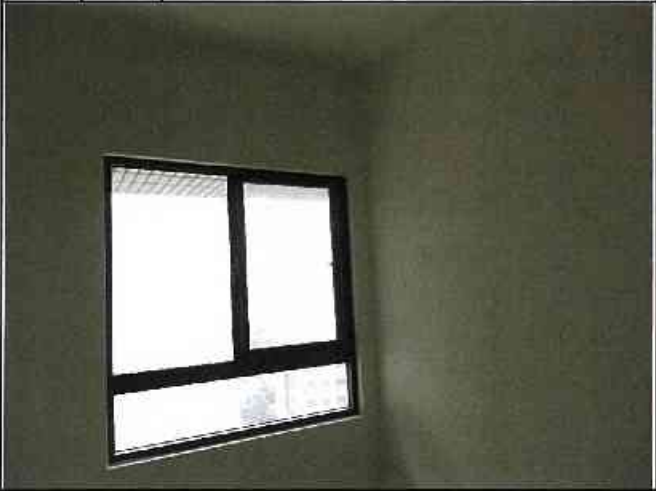
| 編號<br>43 | 說明<br>A6區H棟21樓H06陽台頂版現況，目視無損壞 | 編號<br>44 | 說明<br>A6區H棟21樓H07-客廳全景 |

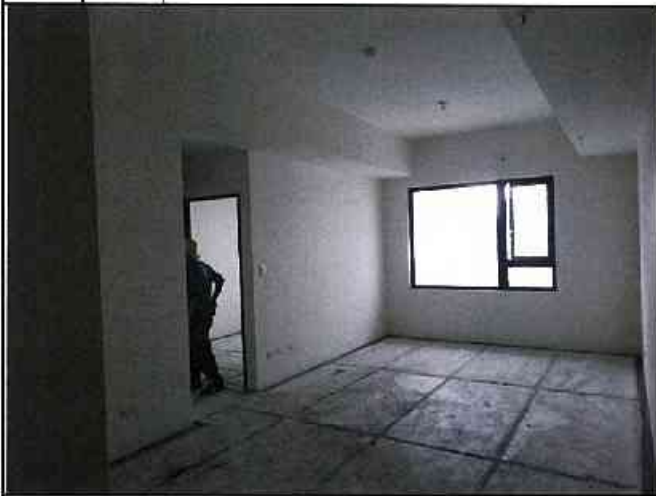
| 編號 | 說明 | A6區H棟20樓H01-主臥室全景 | 編號 | 說明 | A6區H棟20樓H01-臥室全景，目視無損壞 |

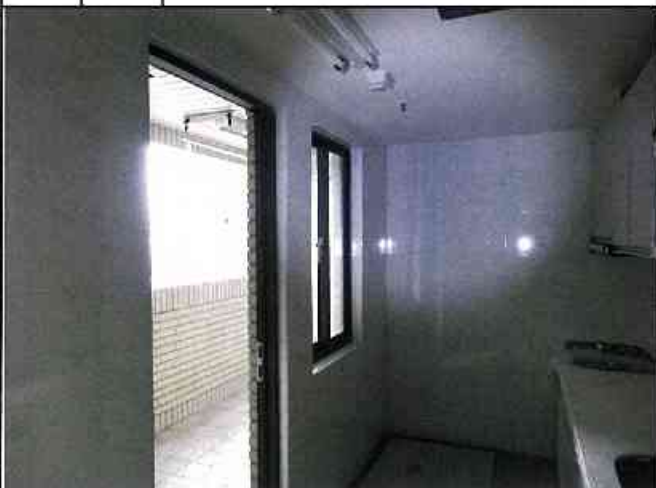
| 編號<br>07 | 說明<br>A6 區 II 棟 20 樓 H01-走道頂版現況，目視無損壞 | 編號<br>08 | 說明<br>A6 區 II 棟 20 樓 H01-廚房頂版現況，目視無損壞 |
