## 板橋區浮洲合宜住宅結構安全鑑定案

### A6 東區鑑定報告書

## 附件三十一：A6 東區 H 棟裂損現況調查報告

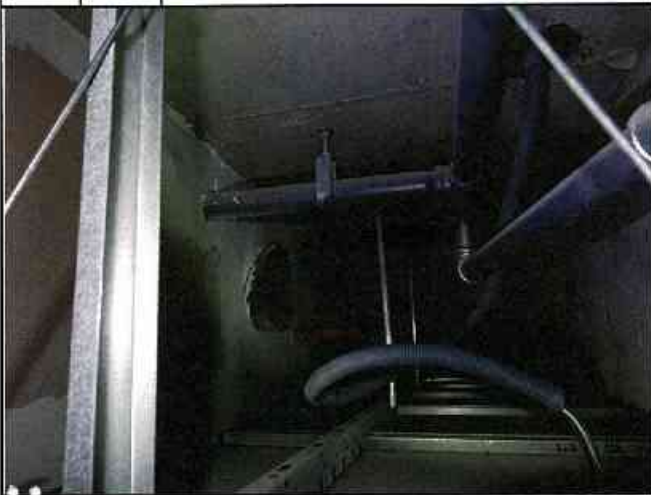
| 編號<br>09 | 說明<br>A6 區 H 棟 20 樓 H02-客廳全景 | 編號<br>10 | 說明<br>A6 區 H 棟 20 樓 H02-廚房全景，目視無損壞 |

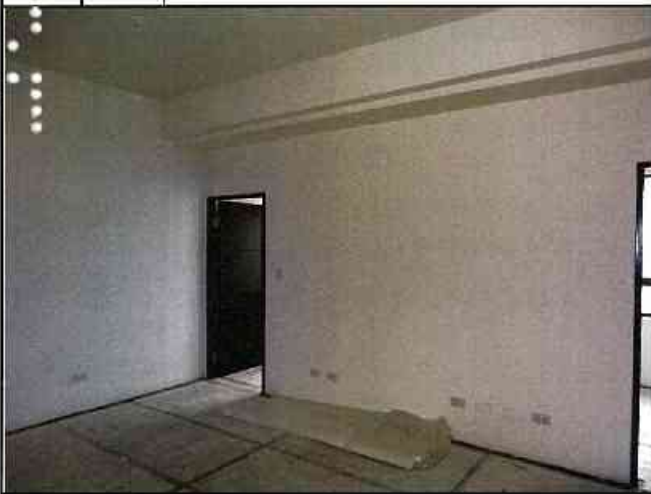
| 編號<br>11 | 說明<br>A6 區 H 棟 20 樓 H02-臥室全景，目視無損壞 | 編號<br>12 | 說明<br>A6 區 H 棟 20 樓 H02-臥室全景，目視無損壞 |

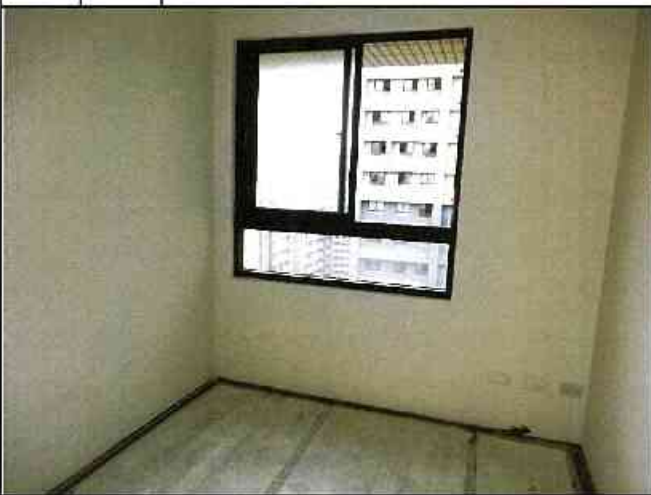
| 編號<br>13 | 說明<br>A6 區 H 棟 20 樓 H02-客廳牆細微裂縫，長約 2.5m | 編號<br>14 | 說明<br>A6 區 II 棟 20 樓 H02-浴廁頂版現況，目視無損壞 |

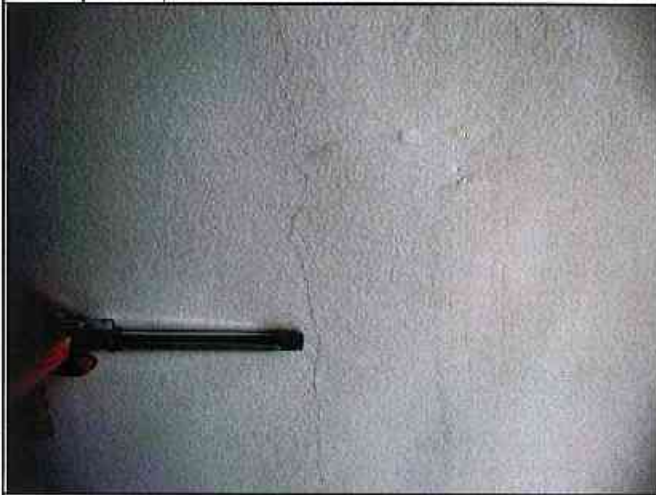
| 編號<br>15 | 說明<br>A6 區 II 棟 20 樓 II02-廚房頂版現況，目視無損壞 | 編號<br>16 | 說明<br>A6 區 H 棟 20 樓 H01-主臥室頂版現況，局部未修補平整 |

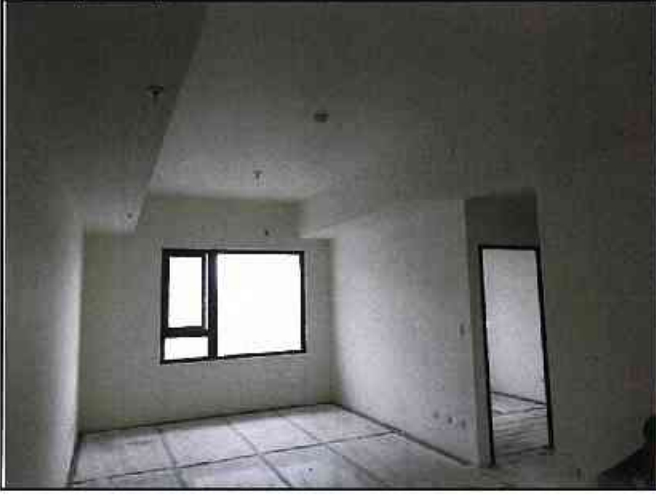
| 編號<br>19 | 說明 | A6區H棟20樓H03-臥室全景 | 編號<br>20 | 說明 | A6區H棟20樓H03-臥室牆細微裂縫，長約2.0m，寬約0.15mm |

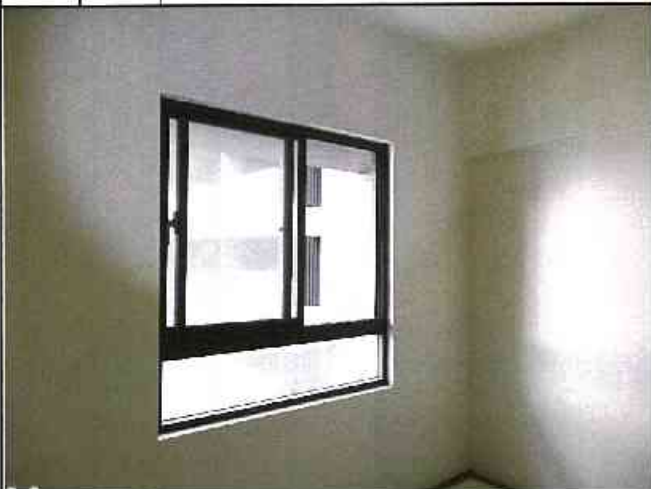
| 編號<br>21 | 說明 | A6區H棟20樓H03-臥室牆細微裂縫，長約0.6m | 編號<br>22 | 說明 | A6區H棟20樓H03-主臥室牆細微裂縫，長約2.3m |

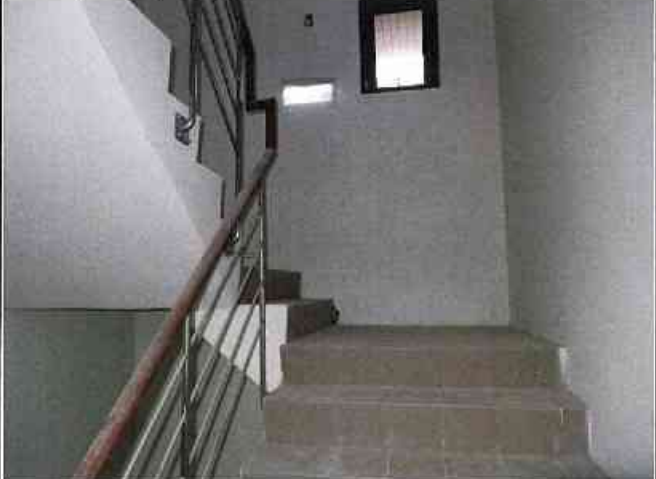
| 編號<br>53 | 說明 | A6 區 H 棟 20 樓公共空間-樓梯間全景，目視無損壞 | 編號<br>54 | 說明 | A6 區 H 棟 20 樓公共空間-梯廳頂版現況，目視無損壞 |

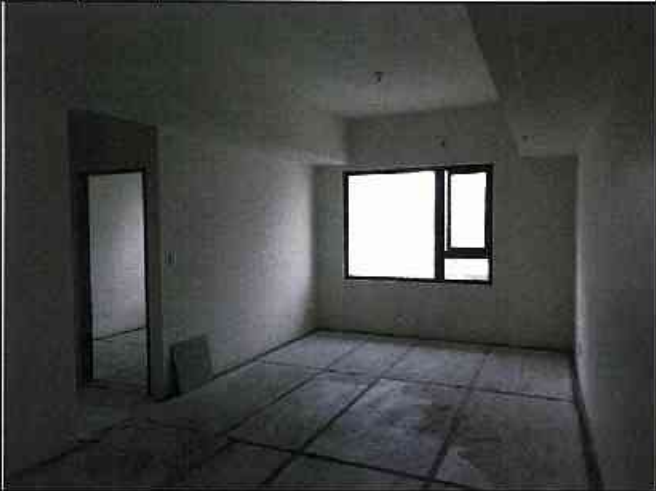
| 編號<br>01 | 說明<br>A6區H棟19樓H01-客廳全景，目視無損壞 | 編號<br>02 | 說明<br>A6區H棟19樓H01-臥室全景 |

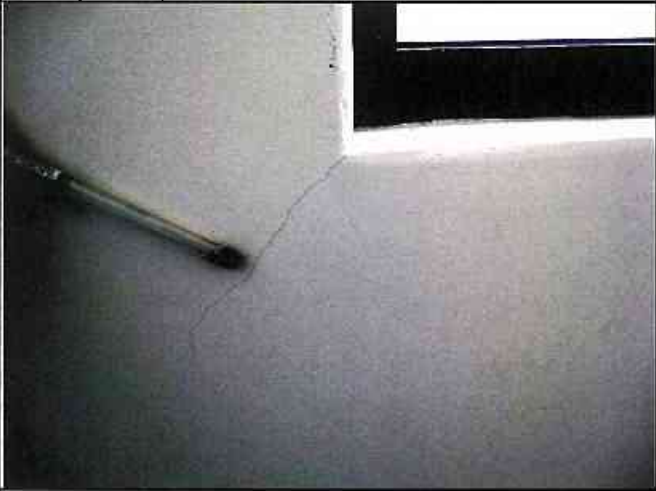
| 編號<br>03 | 說明<br>A6區H棟19樓H01-臥室牆細微裂縫，長約0.6m，寬約0.15mm | 編號<br>04 | 說明<br>A6區H棟19樓H01-主臥室全景，目視無損壞 |

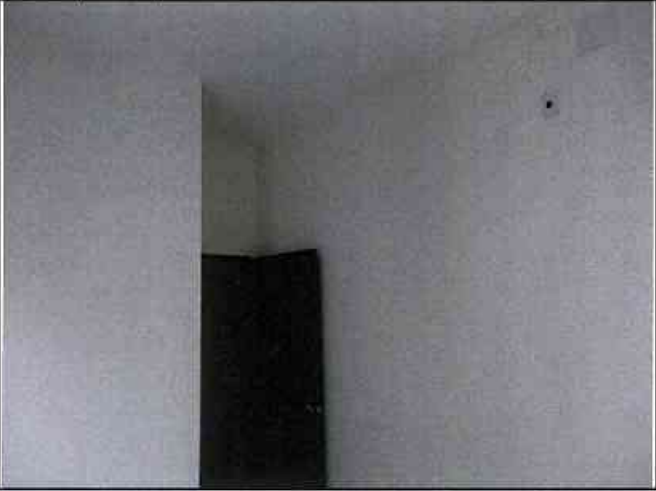
| 編號<br>05 | 說明<br>A6區H棟19樓H01-臥室全景，目視無損壞 | 編號<br>06 | 說明<br>A6區H棟19樓H01-廚房全景，目視無損壞 |

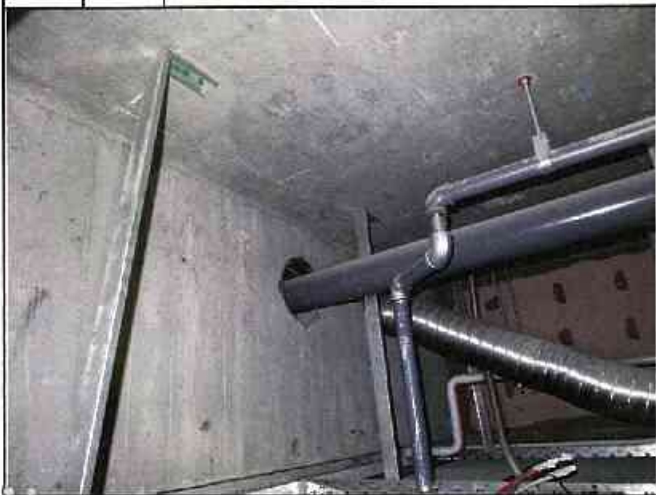
| 編號<br>07 | 說明<br>A6區H棟19樓H01-廚房頂版現況，目視無損壞 | 編號<br>08 | 說明<br>A6區H棟19樓H01-走道頂版現況，目視無損壞 |

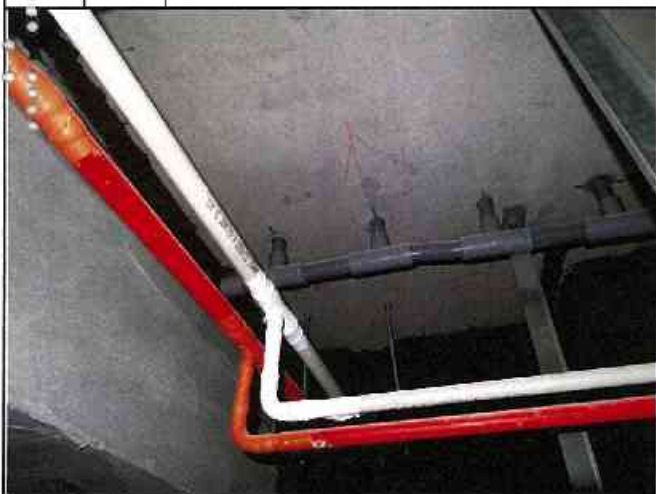
| 編號<br>09 | 說明<br>A6區H棟19樓H01-浴廁頂版現況，目視無損壞 | 編號<br>10 | 說明<br>A6區H棟19樓H02-客廳全景，目視無損壞 |

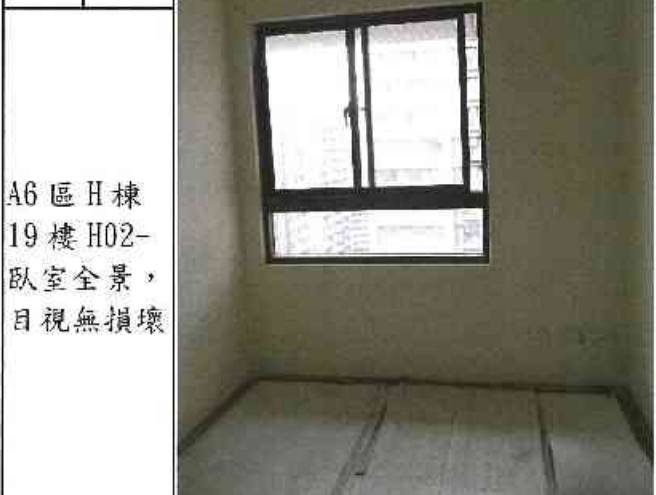
| 編號<br>11 | 說明<br>A6區H棟19樓H02-臥室全景，目視無損壞 | 編號<br>12 | 說明<br>A6區H棟19樓H02-臥室牆細微裂縫，長約0.6m，寬約0.15mm |

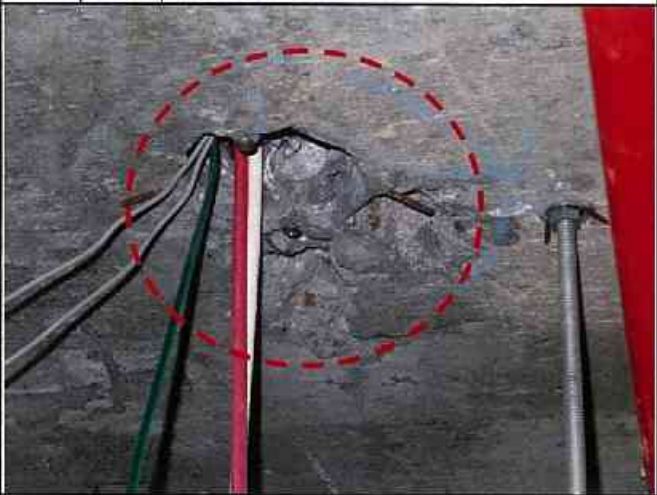
| 編號<br>13 | 說明<br>A6區H棟19樓H02-廚房頂版現況，<br>管路處孔洞未修補 | 編號<br>14 | 說明<br>A6區H棟19樓H02 浴廁頂版現況，<br>目視無損壞 |

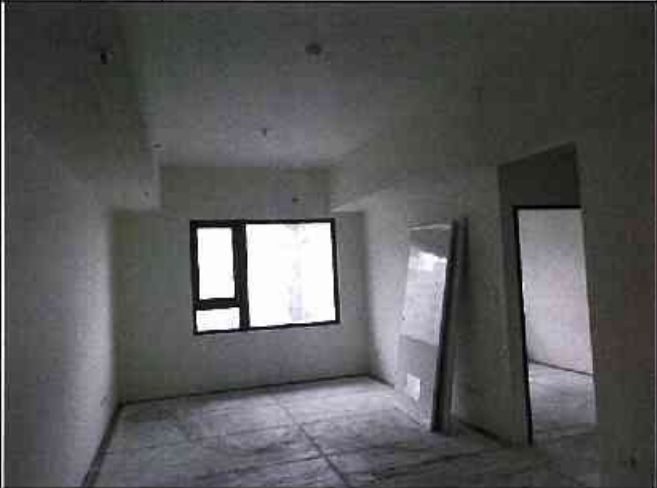
| 編號<br>15 | 說明<br>A6區H棟19樓H03-客廳全景，目<br>視無損壞 | 編號<br>16 | 說明<br>A6區H棟19樓H03-廚房全景，目<br>視無損壞 |

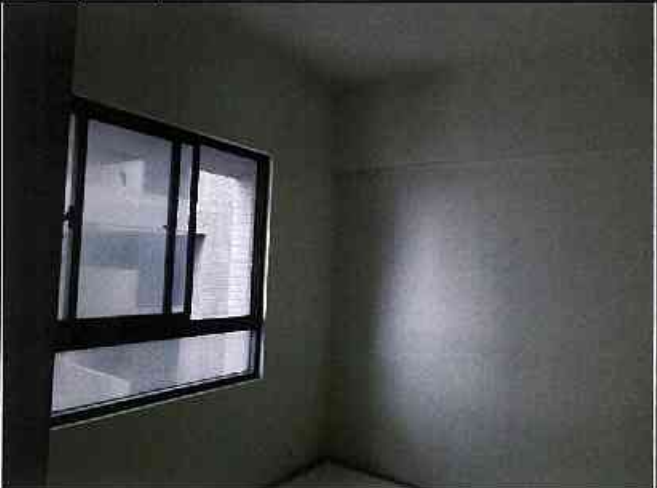
| 編號<br>17 | 說明<br>A6區H棟19樓H03-臥室全景，目<br>視無損壞 | 編號<br>18 | 說明<br>A6區H棟19樓H03-主臥室全景，<br>目視無損壞 |

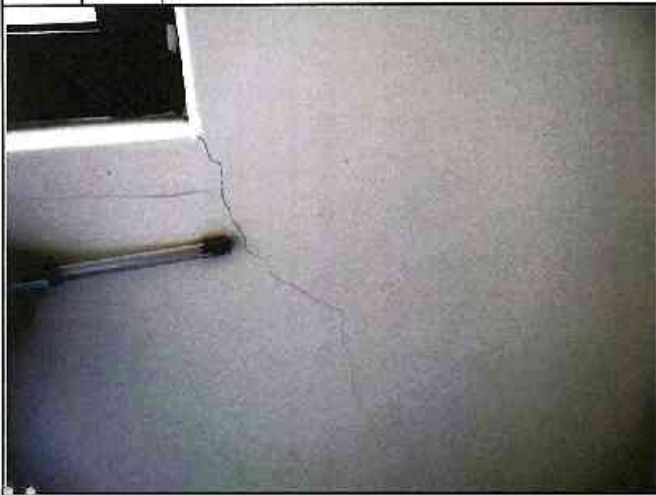
| 編號<br>19 | 說明<br>A6區H棟19樓H03-臥室牆細微裂縫，長約0.6m，寬約0.15mm | 編號<br>20 | 說明<br>A6區H棟19樓H03-陽台頂版現況，目視無損壞 |

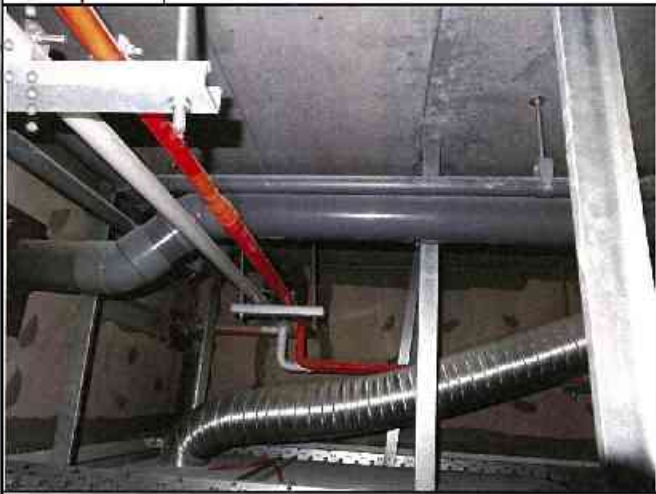
| 編號<br>21 | 說明<br>A6區H棟19樓H03-廚房頂版現況，目視無損壞 | 編號<br>22 | 說明<br>A6區H棟19樓H03-浴廁頂版現況，目視無損壞 |

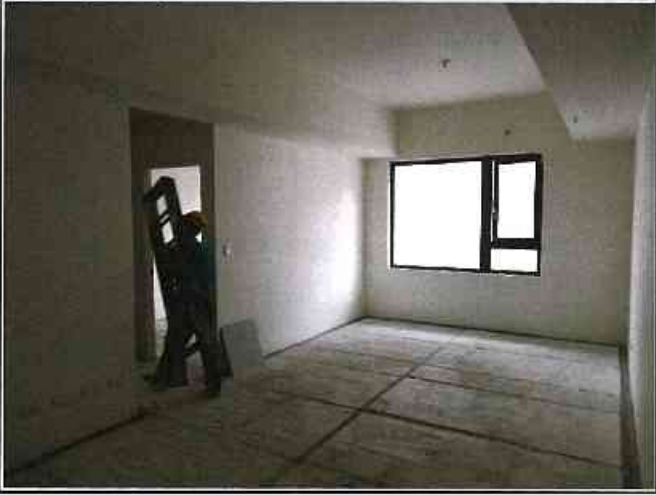
| 編號<br>23 | 說明<br>A6區II棟19樓II05-客廳全景，目視無損壞 | 編號<br>24 | 說明<br>A6區II棟19樓II05-臥室全景 |

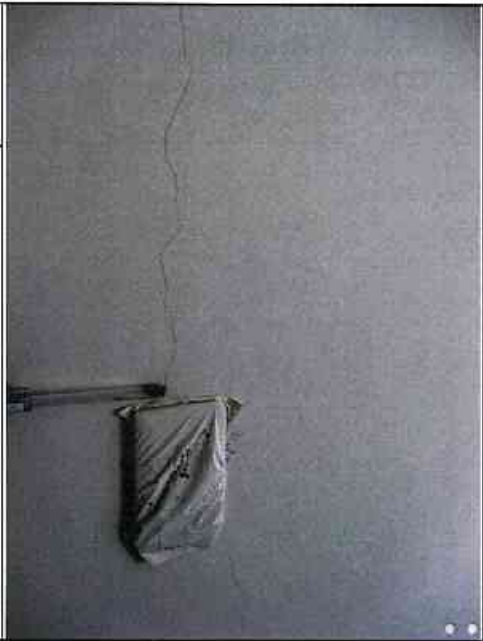
| 編號<br>25 | 說明<br>A6區H棟19樓H05-臥室牆細微裂縫，長約0.6m，寬約0.15mm | 編號<br>26 | 說明<br>A6區H棟19樓H05-主臥室牆細微裂縫，長約2.3m，寬約0.15mm | |

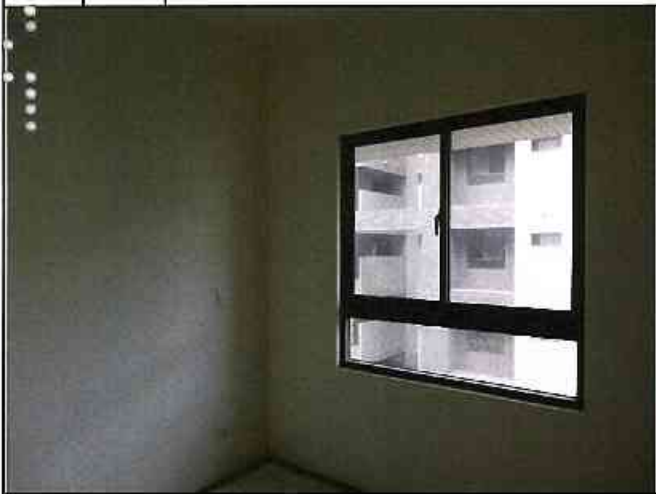
| 編號<br>33 | 說明<br>A6區H棟19樓H06-臥室全景，目視無損壞 | 編號<br>34 | 說明<br>A6區H棟19樓H06-臥室全景，目視無損壞 |

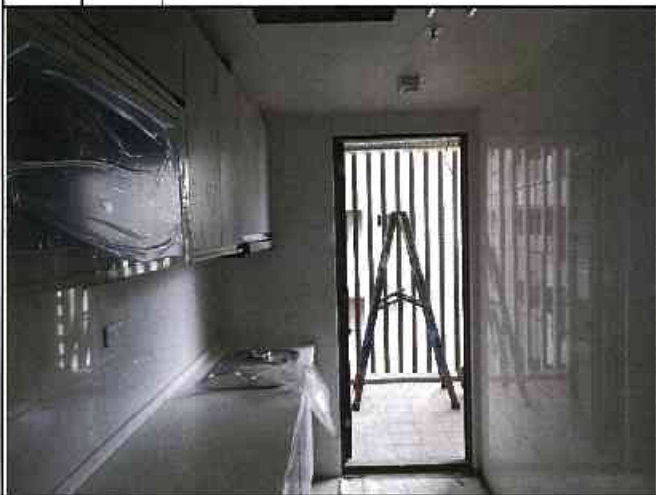
| 編號<br>35 | 說明<br>A6區H棟19樓H06-廚房全景，目視無損壞 | 編號<br>36 | 說明<br>A6區H棟19樓H06-廚房頂版現況，目視無損壞 |

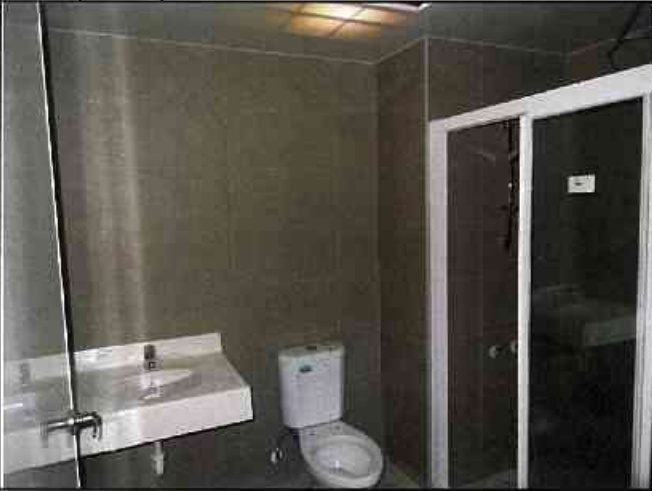
| 編號<br>39 | 說明<br>A6區H棟19樓H07-浴廁全景，目視無損壞 | 編號<br>40 | 說明<br>A6區H棟19樓H07-臥室全景，目視無損壞 |

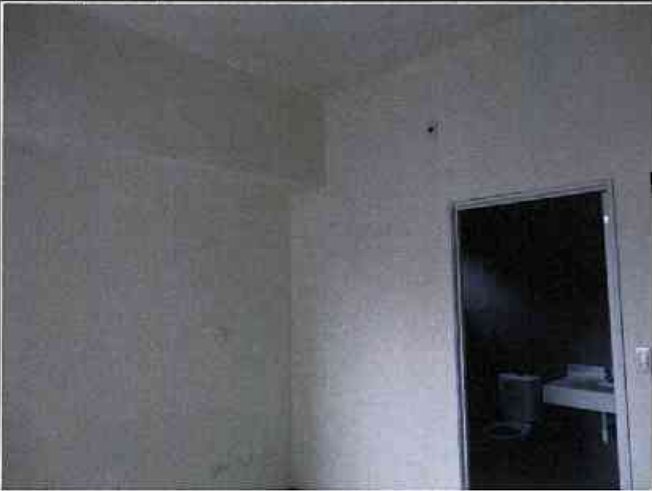
| 編號<br>41 | 說明<br>A6區H棟19樓H07-主臥室全景，目視無損壞 | 編號<br>42 | 說明<br>A6區H棟19樓H07-臥室全景，目視無損壞 |

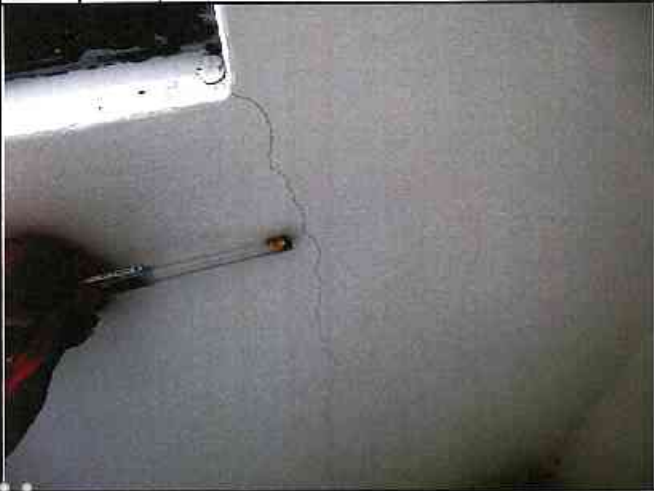
| 編號<br>43 | 說明<br>A6區H棟19樓H07-客廳牆面微裂縫，長約0.6m，寬約0.2mm，共2處 | 編號<br>44 | 說明<br>A6區H棟19樓H07-陽台頂版現況，目視無損壞 |

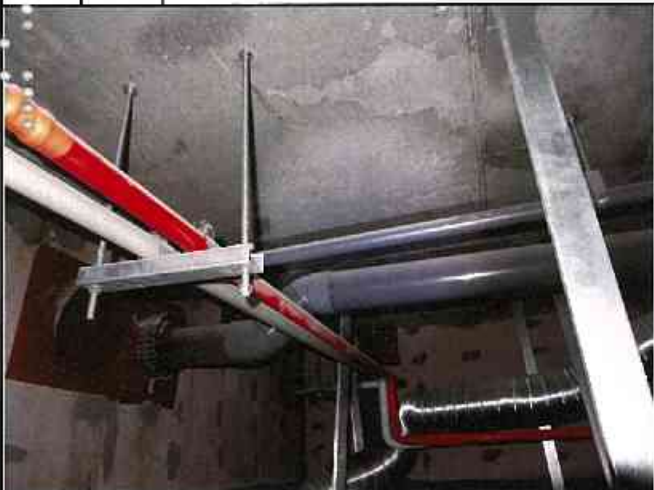
| 編號<br>45 | 說明<br>A6區H棟19樓H07-廚房頂版現況，目視無損壞 | 編號<br>46 | 說明<br>A6區H棟19樓H07-浴廁頂版現況，目視無損壞 |

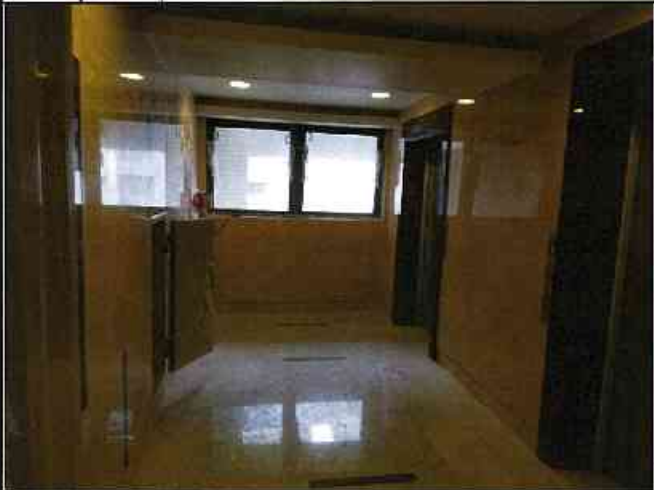
| 編號<br>47 | 說明<br>A6區H棟19樓公共空間-電梯間全景，目視無損壞 | 編號<br>48 | 說明<br>A6區H棟19樓公共空間-梯廳全景，目視無損壞 |

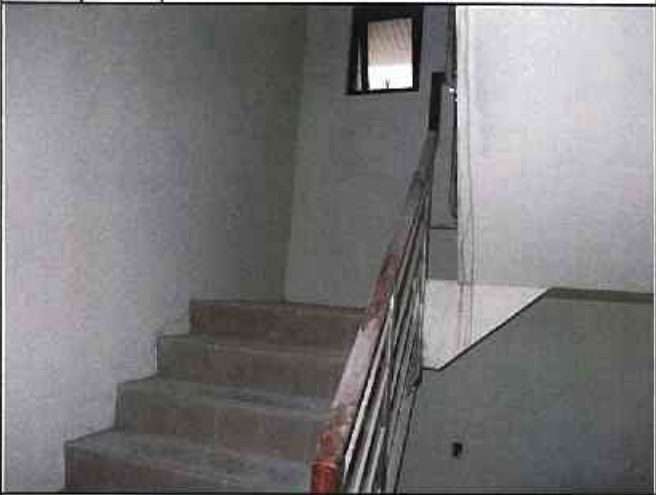
| 編號<br>49 | 說明 | A6 區 II 棟 19 樓公共空間-樓梯間全景，目視無損壞 | 編號<br>50 | 說明 | A6 區 H 棟 19 樓公共空間-樓梯間牆樓層介面細微裂縫，長約 1.5m |

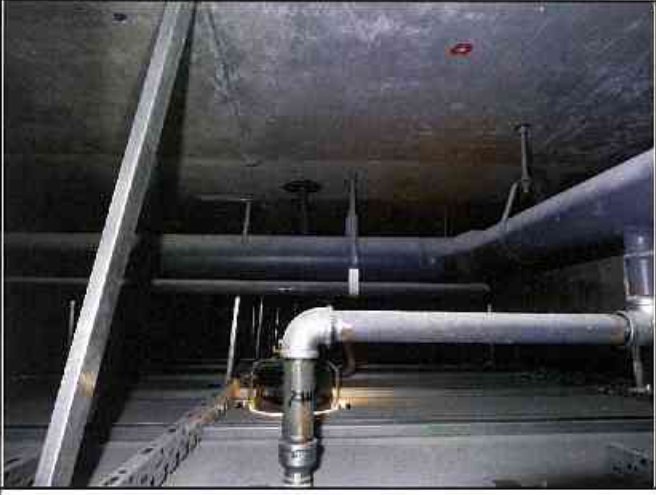
| 編號<br>51 | 說明 | A6 區 H 棟 19 樓公共空間-梯廳頂版現況，目視無損壞 | 編號<br>52 | 說明 | A6 區 H 棟 19 樓公共空間-電梯間頂版現況，目視無損壞 |

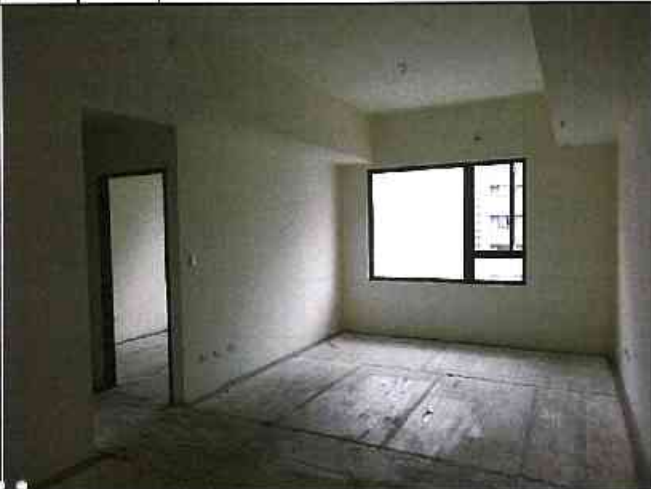
| 編號<br>01 | 說明<br>A6區II棟18樓H01-客廳全景，目視無損壞 | 編號<br>02 | 說明<br>A6區II棟18樓H01-臥室全景，目視無損壞 |

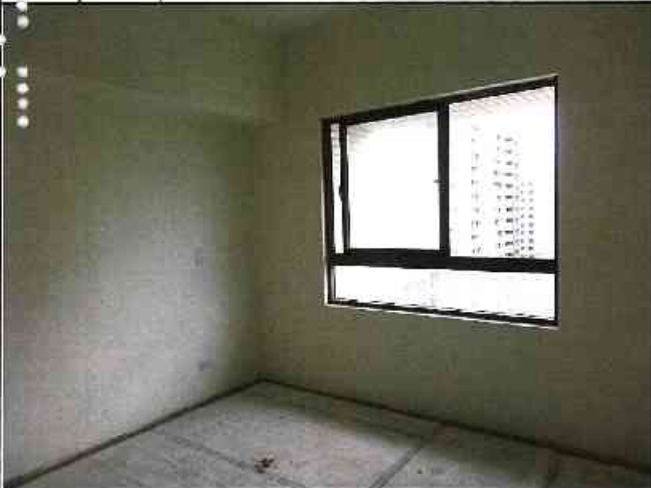
| 編號<br>03 | 說明<br>A6區II棟18樓H01-主臥室全景，目視無損壞 | 編號<br>04 | 說明<br>A6區II棟18樓H01-臥室全景 |

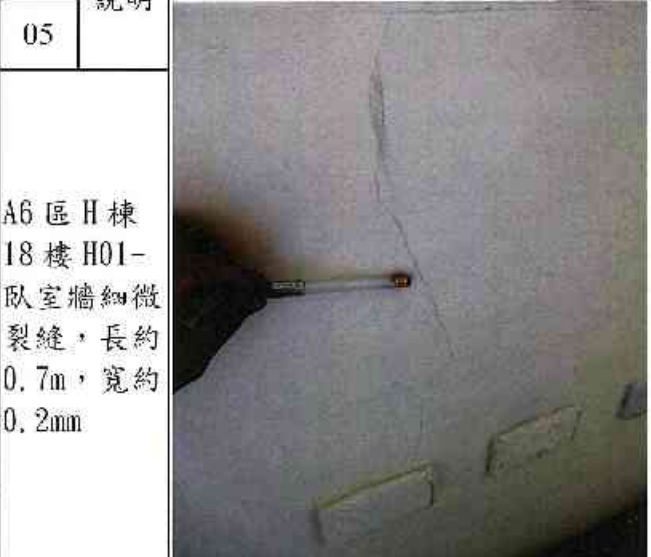
| 編號<br>05 | 說明<br>A6區H棟18樓H01-臥室牆細微裂縫，長約0.7m，寬約0.2mm | 編號<br>06 | 說明<br>A6區II棟18樓H01-浴廁全景，目視無損壞 |

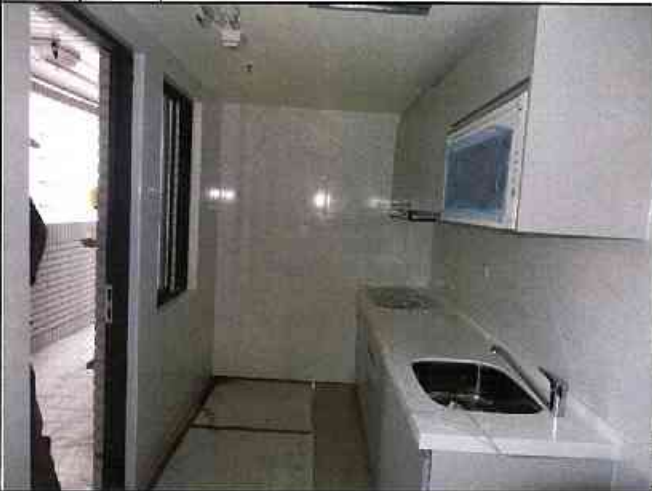
| 編號<br>07 | 說明<br>A6 區 II 棟 18 樓 H01-廚房全景，目視無損壞 | 編號<br>08 | 說明<br>A6 區 II 棟 18 樓 H01-陽台倒垂牆打石修補不良及鋼筋外露 |

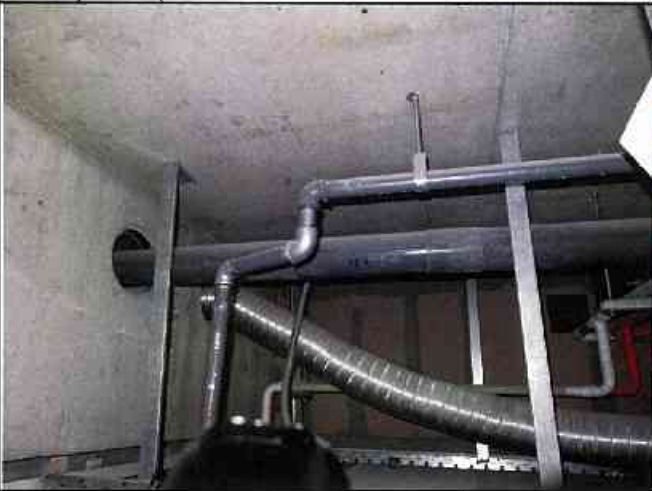
| 編號<br>09 | 說明<br>A6 區 H 棟 18 樓 H01-廚房頂版現況，目視無損壞 | 編號<br>10 | 說明<br>A6 區 H 棟 18 樓 H01-浴廁頂版現況，目視無損壞 |

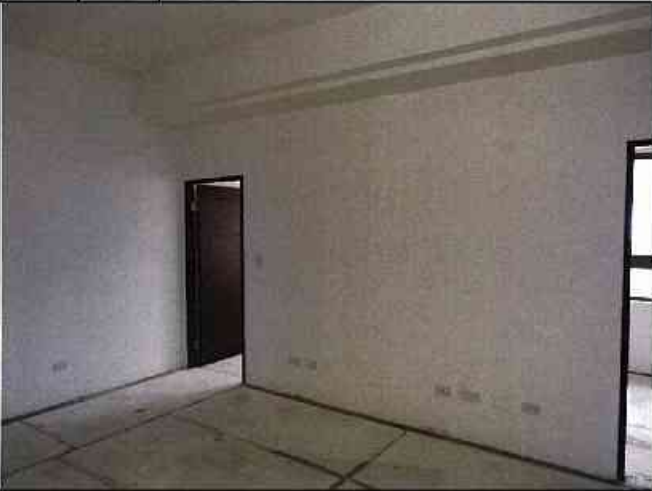
| 編號<br>11 | 說明<br>A6 區 II 棟 18 樓 H02 客廳全景，目視無損壞 | 編號<br>12 | 說明<br>A6 區 H 棟 18 樓 H02-廚房全景，目視無損壞 |

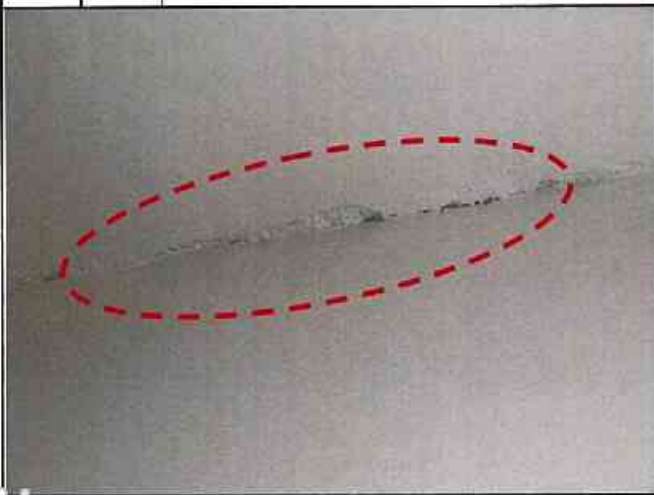
| 編號<br>13 | 說明<br>A6區H棟18樓H02-臥室頂版現況，局部不平整未補 | 編號<br>14 | 說明<br>A6區H棟18樓H02-廚房頂版現況，目視無損壞 |

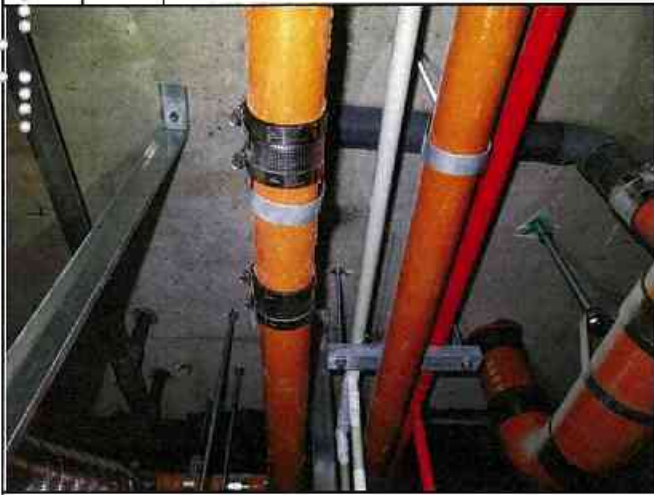
| 編號<br>15 | 說明<br>A6區H棟18樓H02-浴廁頂版現況，目視無損壞 | 編號<br>16 | 說明<br>A6區H棟18樓H03-客廳全景，目視無損壞 |

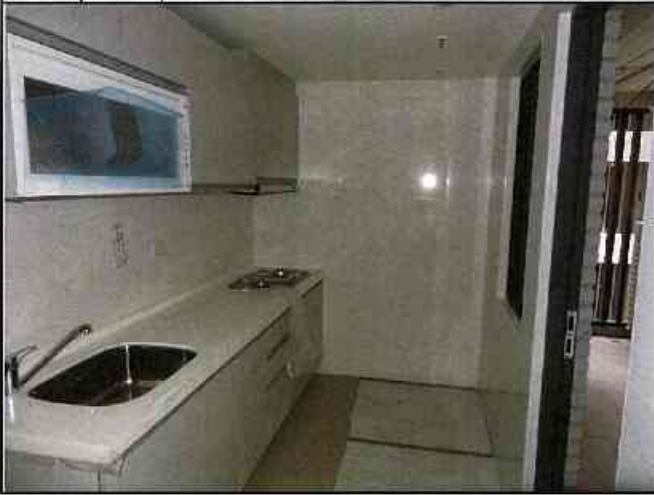
| 編號<br>17 | 說明<br>A6區H棟18樓H03-廚房全景，目視無損壞 | 編號<br>18 | 說明<br>A6區H棟18樓H03-臥室全景，目視無損壞 |

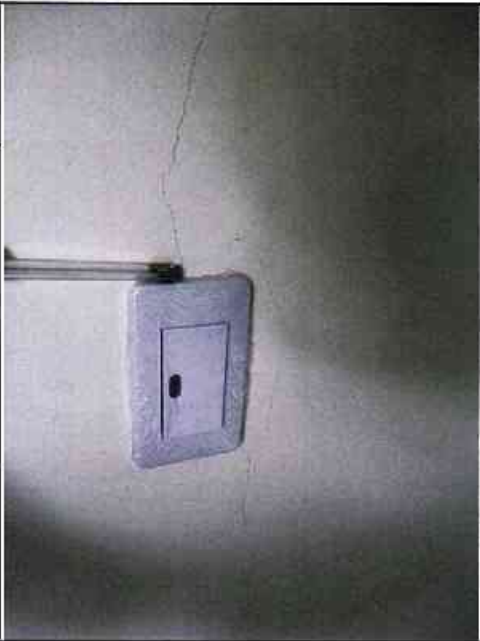
| 編號<br>19 | 說明 | | 編號<br>20 | 說明 | |

| A6 區 H 棟<br>18 樓 H03-<br>主臥室牆細<br>微裂縫，長<br>約 2.3m，寬<br>約 0.2mm | | | A6 區 H 棟<br>18 樓 H03-<br>臥室全景，<br>目視無損壞 | | |

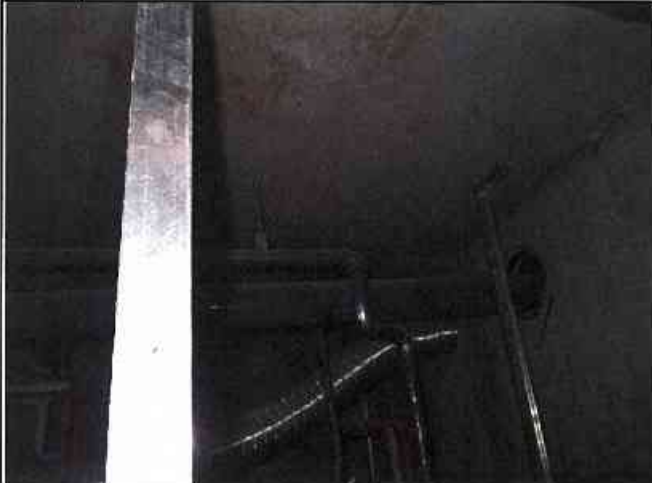
| 編號<br>21 | 說明 | A6 區 H 棟 18 樓 H03-廚房頂版現況，目視無損壞 | 編號<br>22 | 說明 | A6 區 H 棟 18 樓 H03-浴廁頂版現況，目視無損壞 |

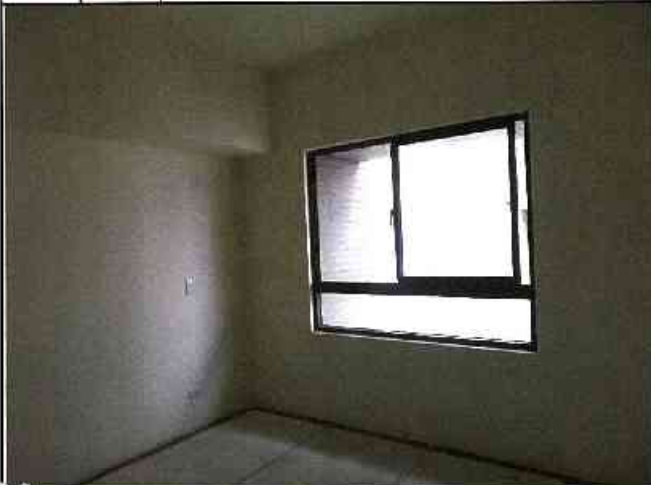
| 編號<br>27 | 說明<br>A6區H棟18樓H05-臥室全景，目視無損壞 | 編號<br>28 | 說明<br>A6區H棟18樓H05 廚房全景，目視無損壞 |

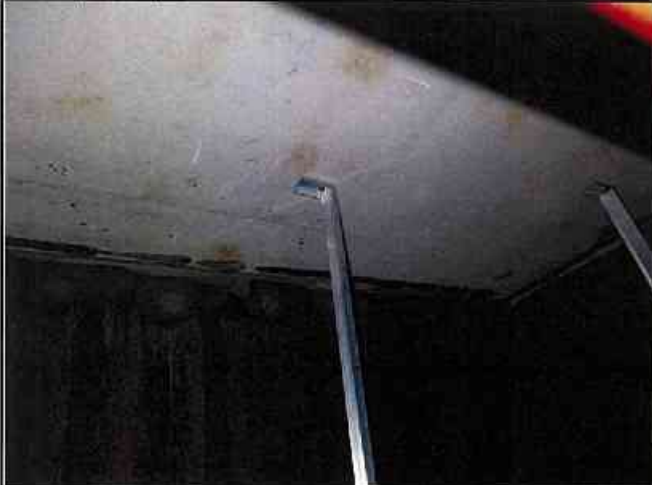
| 編號<br>33 | 說明<br>A6區II棟18樓II06-臥室全景，目視無損壞 | 編號<br>34 | 說明<br>A6區H棟18樓H06-廚房全景，目視無損壞 |

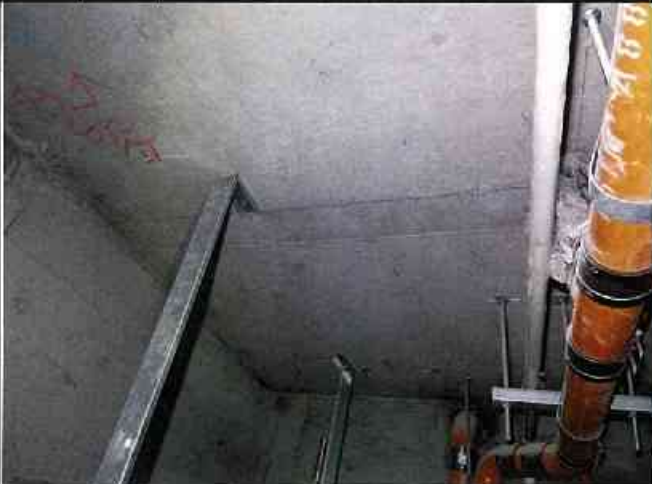
| 編號<br>37 | 說明<br>A6區II棟18樓H07-客廳全景 | 編號<br>38 | 說明<br>A6區H棟18樓H07-廚房全景，目視無損壞 |

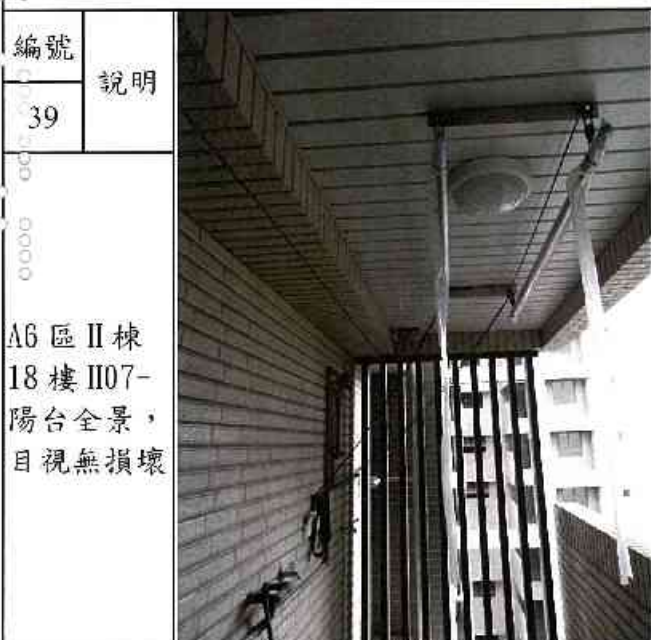
| 編號<br>41 | 說明<br>A6區II棟18樓H07-臥室牆細微裂縫，長約0.6m，寬約0.2mm | 編號<br>42 | 說明<br>A6區H棟18樓H07-客廳牆細微裂縫，長約0.7m，寬約0.2mm |

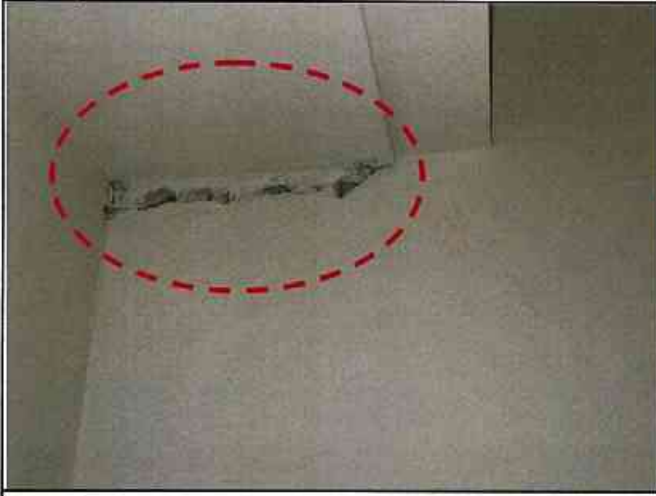
| 編號<br>45 | 說明<br>A6區H棟18樓H07-浴廁頂版現況，<br>目視無損壞 | 編號<br>46 | 說明<br>A6區H棟18樓H07-浴廁頂版現況，<br>目視無損壞 |

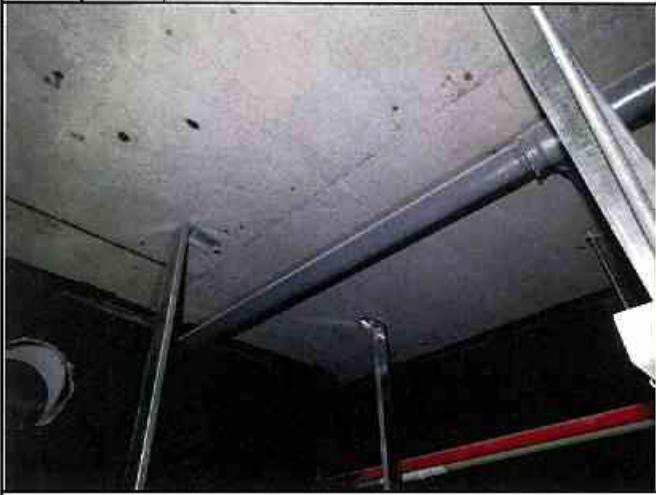
| 編號<br>47 | 說明<br>A6區H棟18樓公共空間-電梯間全<br>景，目視無損壞 | 編號<br>48 | 說明<br>A6區H棟18樓公共空間-梯廳全景，<br>目視無損壞 |

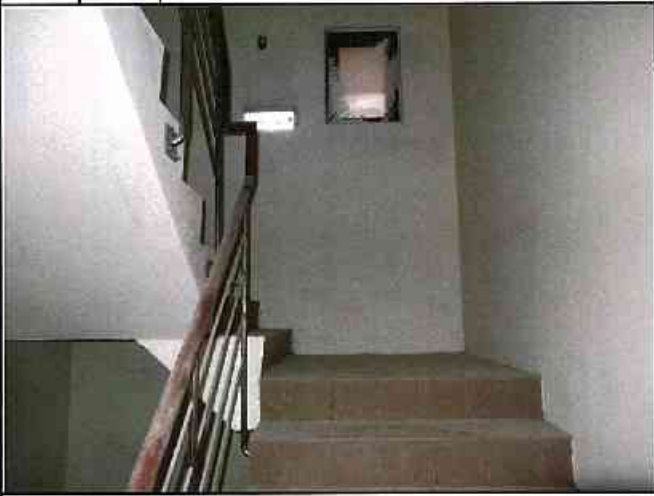
| 編號<br>51 | 說明<br>A6區H棟18樓公共空間-電梯間頂版現況，目視無損壞 | 編號<br>52 | 說明<br>A6區H棟18樓公共空間 電梯間柱現況，局部小蜂窩 |

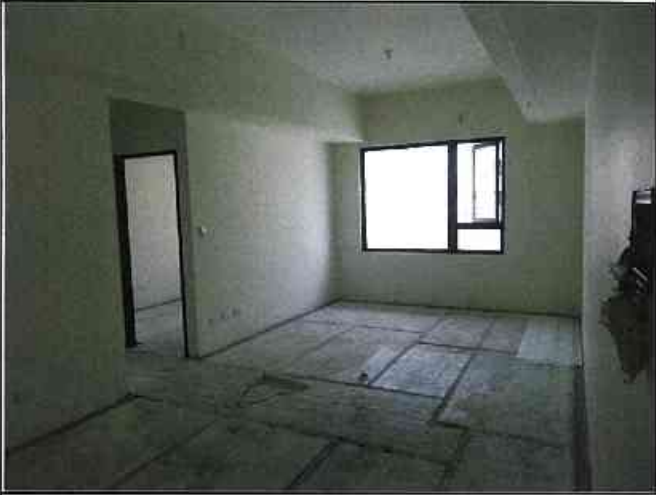
| 編號<br>01 | 說明<br>A6區H棟17樓H01-客廳全景，目視無損壞 | 編號<br>02 | 說明<br>A6區H棟17樓H01-臥室全景，目視無損壞 | | |

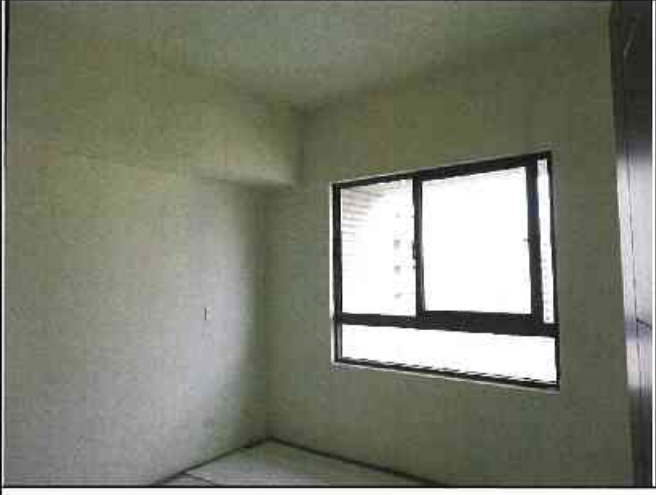
| 編號<br>03 | 說明<br>A6區H棟17樓H01-主臥室全景 | 編號<br>04 | 說明<br>A6區H棟17樓H01-主臥室牆細微裂縫，長約0.7m，寬約0.15mm | | |

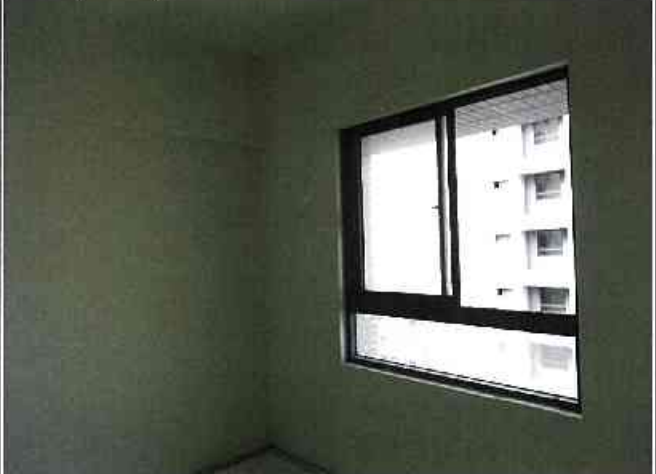
| 編號<br>05 | 說明<br>A6區H棟17樓H01-臥室全景，目視無損壞 | 編號<br>06 | 說明<br>A6區H棟17樓H01-浴廁全景，目視無損壞 | | |

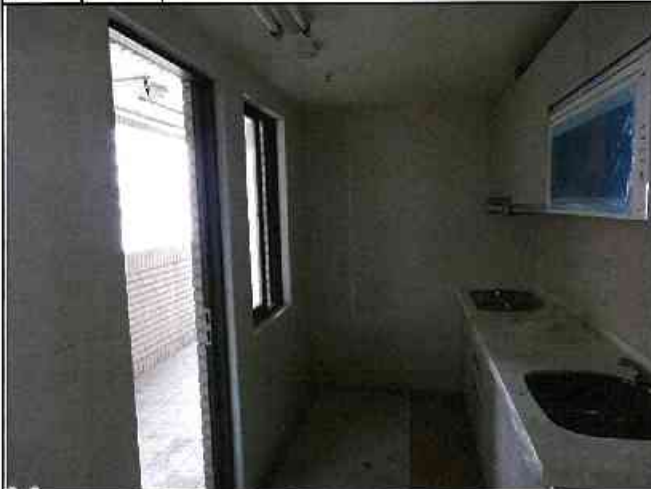
| 編號<br>09 | 說明<br>A6區H棟17樓H01-廚房頂版現況，目視無損壞 | 編號<br>10 | 說明<br>A6區H棟17樓H01-陽台倒垂牆打石未修補及鋼筋外露 |

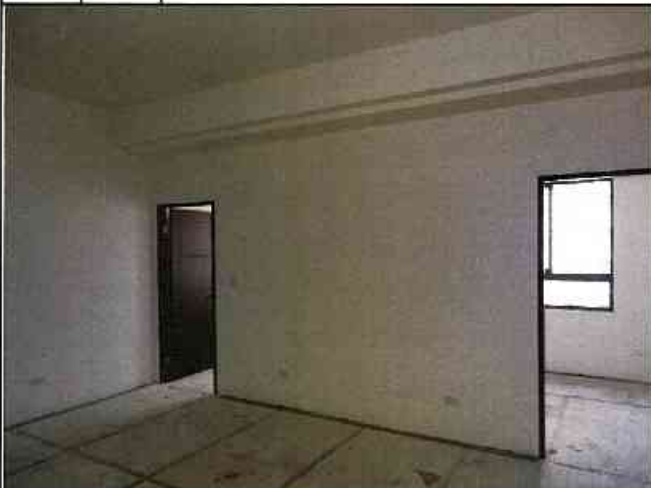
| 編號<br>13 | 說明<br>A6 區 H 棟 17 樓 H02-臥室全景，目視無損壞 | 編號<br>14 | 說明<br>A6 區 H 棟 17 樓 H02-浴廁頂版現況，目視無損壞 |

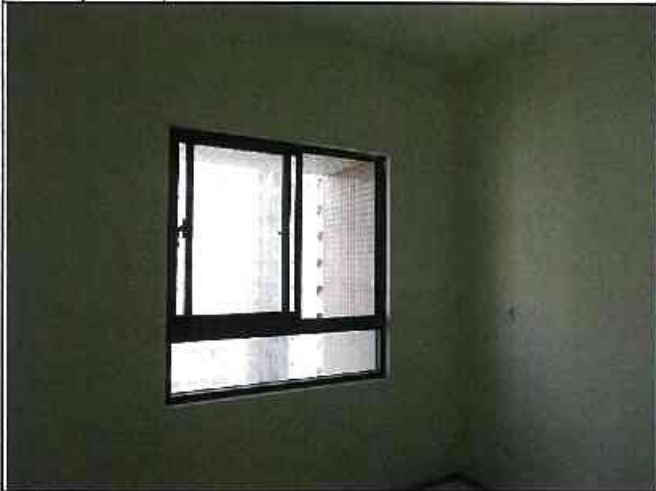
| 編號<br>15 | 說明<br>A6 區 H 棟 17 樓 H02-廚房頂版現況，目視無損壞 | 編號<br>16 | 說明<br>A6 區 H 棟 17 樓 H03-客廳全景，目視無損壞 |

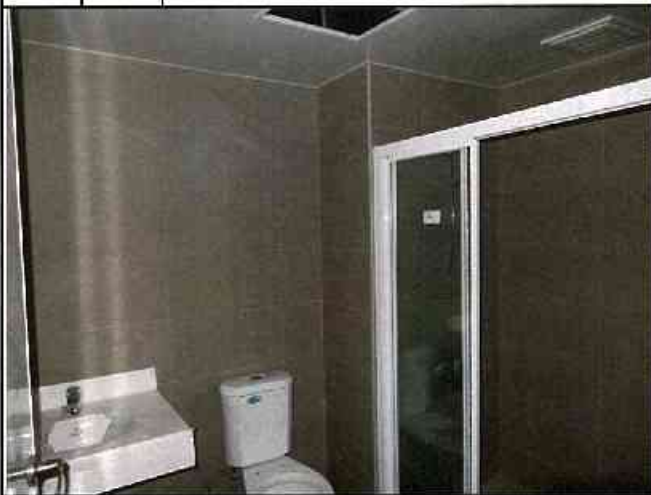
| 編號<br>21 | 說明<br>A6區H棟17樓H03-主臥室全景，目視無損壞 | 編號<br>22 | 說明<br>A6區H棟17樓H03-浴廁頂版現況，目視無損壞 |

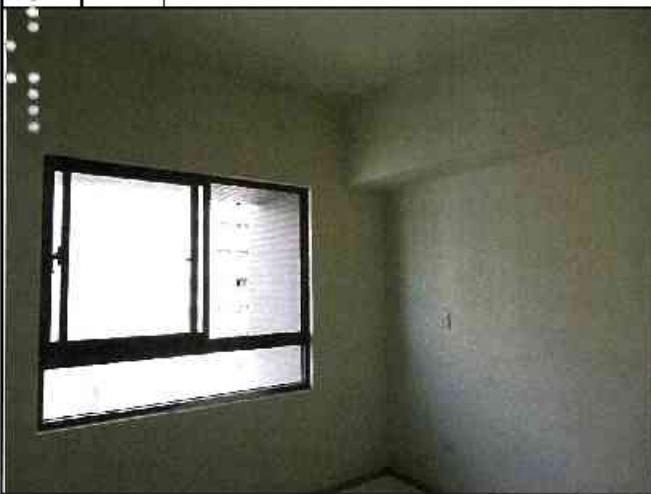
| 編號<br>23 | 說明<br>A6區H棟17樓H03-走道頂版現況，目視無損壞 | 編號<br>24 | 說明<br>A6區H棟17樓H03-廚房頂版現況，目視無損壞 |

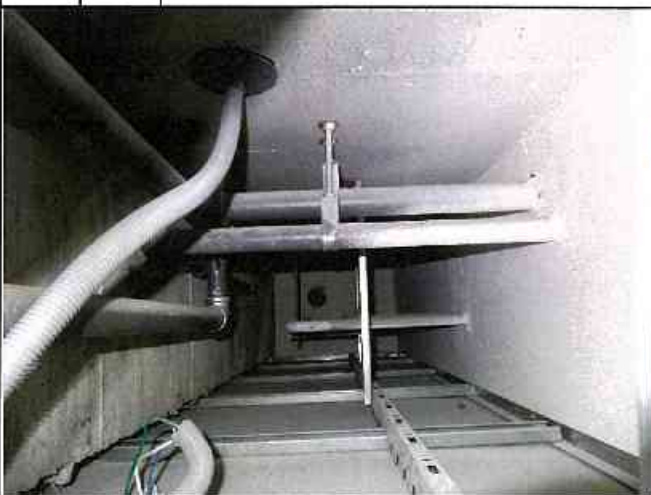
| 編號<br>25 | 說明 | A6區H棟17樓H05-客廳全景，目視無損壞 | 編號<br>26 | 說明 | A6區H棟17樓H05-臥室全景，目視無損壞 |

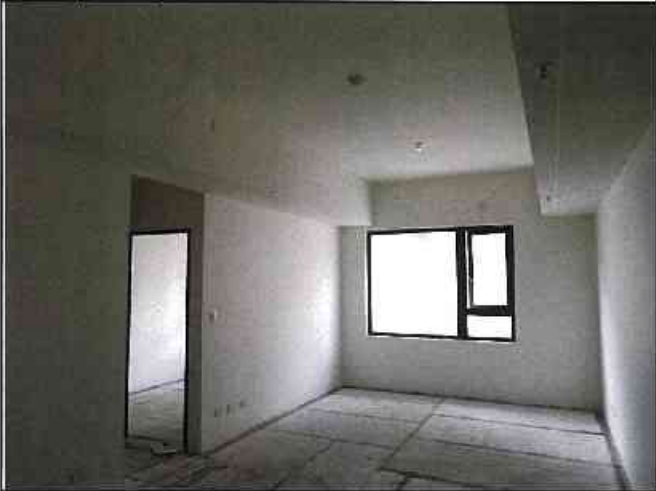
| 編號<br>27 | 說明 | A6區H棟17樓H05-主臥室全景 | 編號<br>28 | 說明 | A6區H棟17樓H05-主臥室牆細微裂縫，長約2.3m |

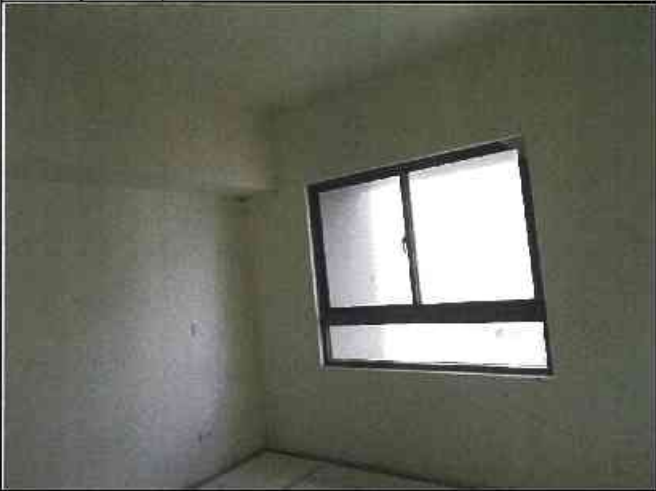
| 編號<br>29 | 說明 | A6區H棟17樓H05-主臥室柱現況，柱頂局部不平整未修復 | 編號<br>30 | 說明 | A6區H棟17樓H05-臥室全景 |

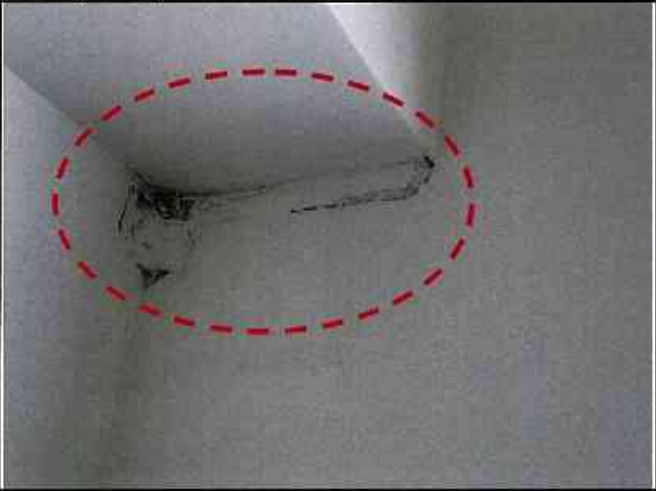
| 編號<br>31 | 說明<br>A6區H棟17樓H05-臥室頂版現況，局部不平整未修復 | 編號<br>32 | 說明<br>A6區H棟17樓H05-浴廁頂版現況，目視無損壞 |

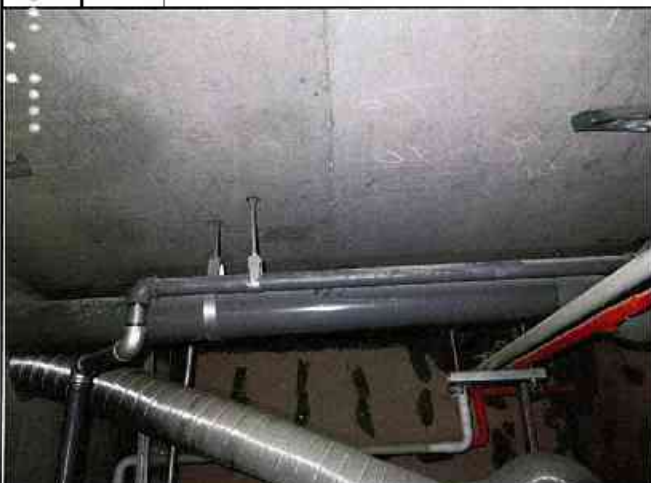
| 編號<br>35 | 說明<br>A6區H棟17樓H06-客廳牆細微裂縫，長約2.3m，寬約0.15mm | 編號<br>36 | 說明<br>A6區H棟17樓H06-臥室全景，目視無損壞 |

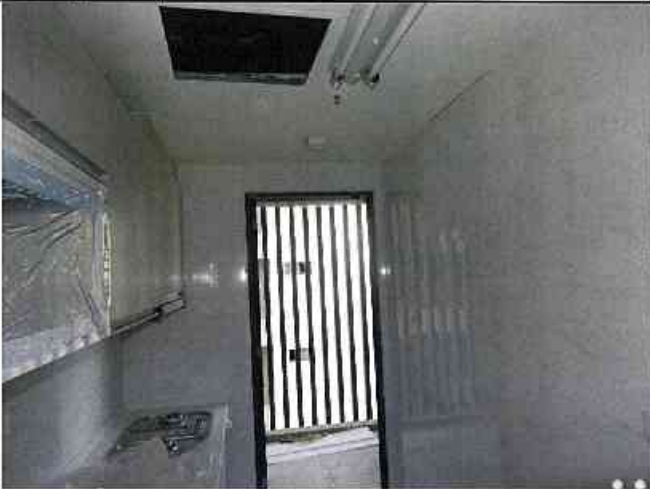
| 編號<br>37 | 說明 | | 編號<br>38 | 說明 | A6區H棟17樓H06 廚房全景，目視無損壞 | |

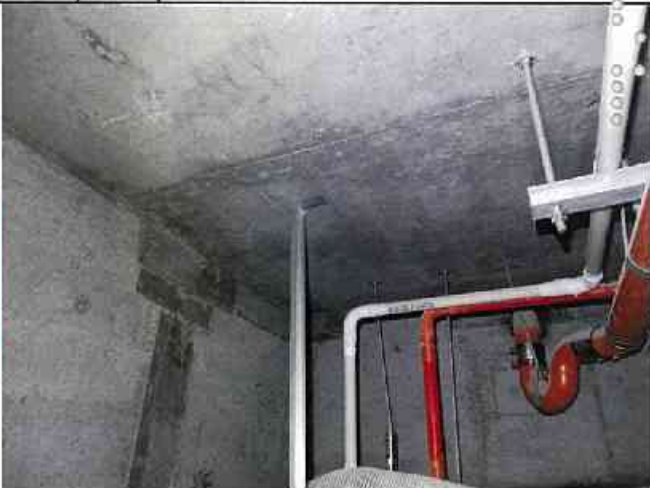
| 編號<br>39 | 說明 | A6區H棟17樓H06-浴廁頂版現況，目視無損壞 | 編號<br>40 | 說明 | A6區H棟17樓H06-廚房頂版現況，目視無損壞 | |

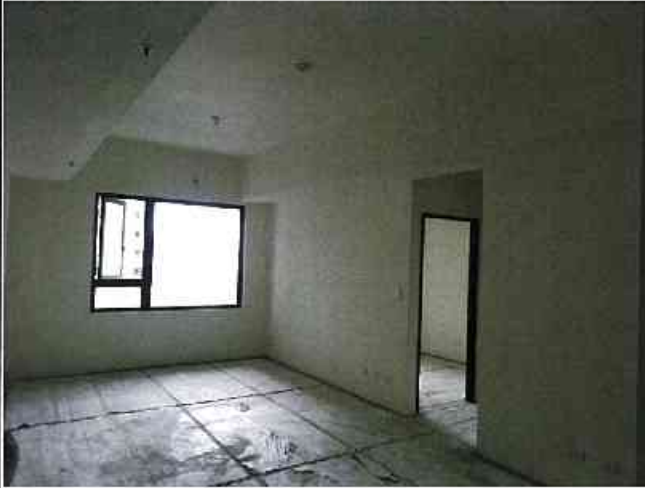
| 編號<br>41 | 說明 | A6區H棟17樓H07-客廳全景 | 編號<br>42 | 說明 | A6區H棟17樓H07-浴廁全景，目視無損壞 | |

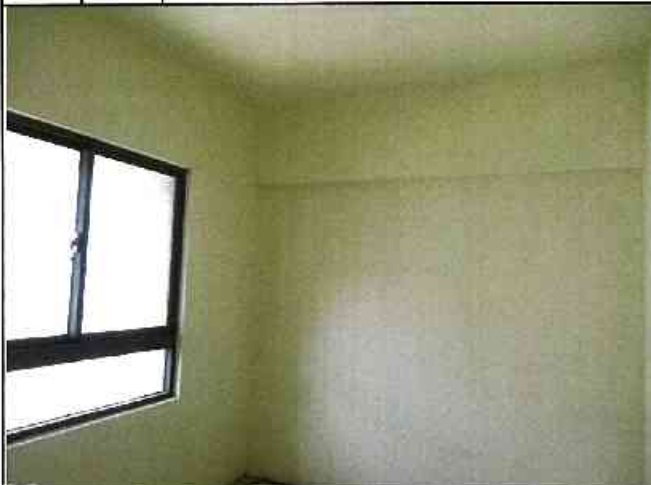
| 編號<br>45 | 說明 | A6區H棟17樓H07-浴廁頂版現況，目視無損壞 | 編號<br>46 | 說明 | A6區H棟17樓H07-浴廁頂版現況，目視無損壞 |

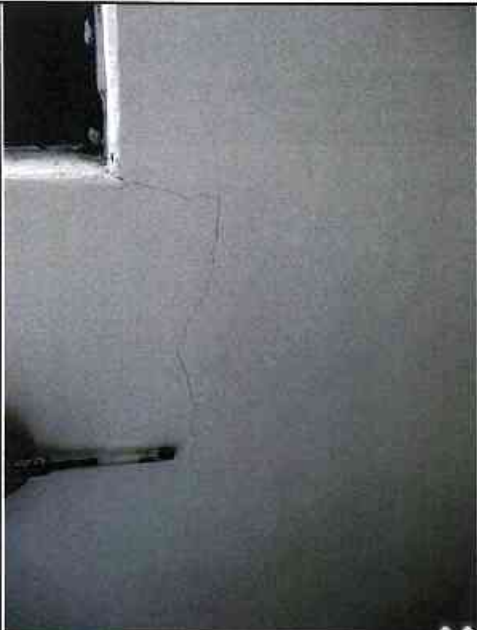
| 編號<br>49 | 說明<br>A6區II棟17樓II07-陽台頂版現況，目視無損壞 | 編號<br>50 | 說明<br>A6區II棟17樓II07-客廳牆細微裂縫，長約0.7m，寬約0.15mm，共2處 | |

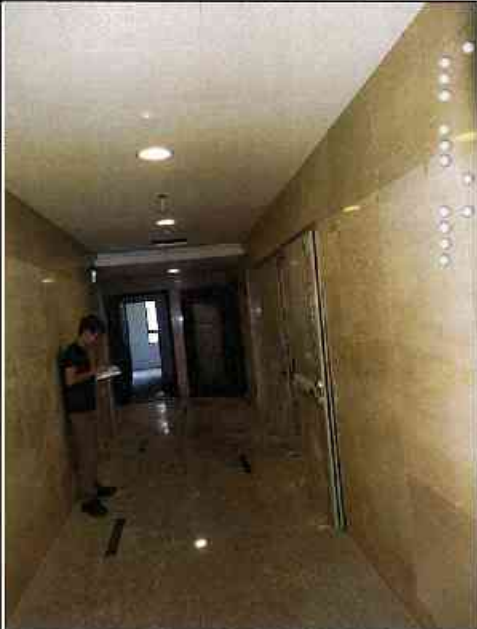
| 編號<br>51 | 說明<br>A6區H棟17樓公共空間-電梯間全景，目視無損壞 | 編號<br>52 | 說明<br>A6區H棟17樓公共空間-梯廳全景，目視無損壞 | |
