## 板橋區浮洲合宜住宅結構安全鑑定案

### A6 東區鑑定報告書

## 附件三十一：A6 東區 H 棟裂損現況調查報告

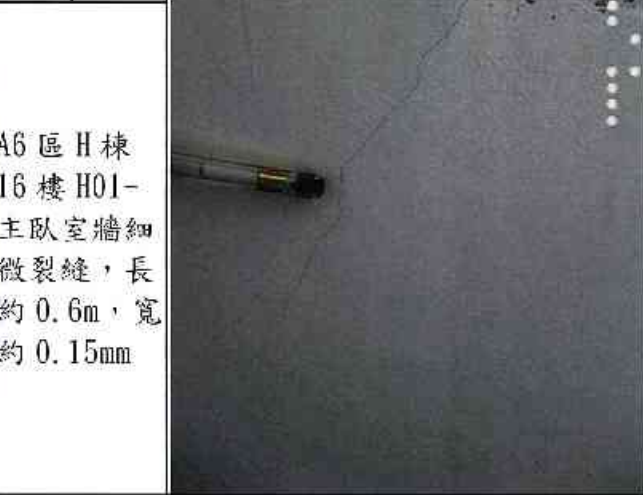
| 編號<br>03 | 說明<br>A6區H棟16樓H01-主臥室全景 | 編號<br>04 | 說明<br>A6區H棟16樓H01-主臥室牆細微裂縫，長約0.6m，寬約0.15mm |

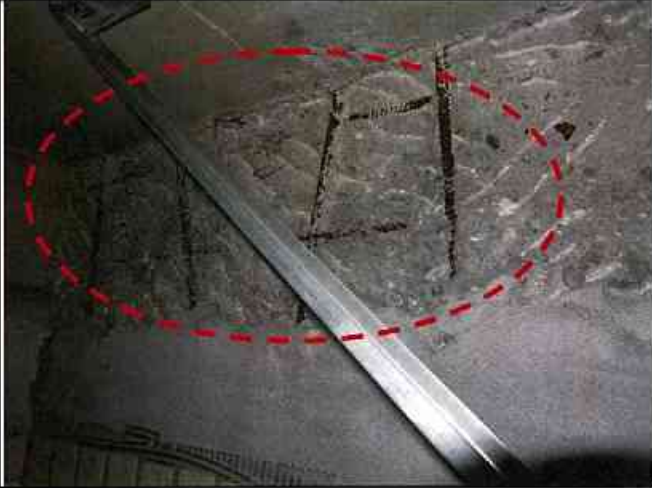
| 編號<br>09 | 說明<br>A6區II棟16樓H01-走道頂版現況，目視無損壞 | 編號<br>10 | 說明<br>A6區H棟16樓H01-陽台倒垂牆打石未修補及鋼筋外露 |

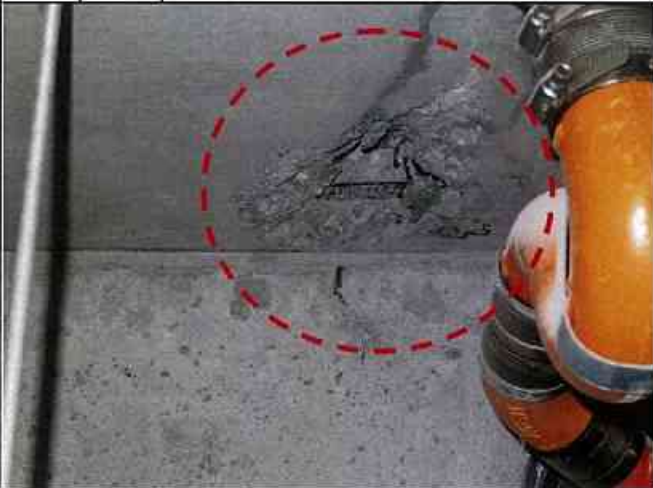
| 編號<br>15 | 說明 | A6區II棟16樓II02-廚房頂版現況，管路處打石未修補及鋼筋外露 | 編號<br>16 | 說明 | A6區H棟16樓H02-陽台牆打石未修補及鋼筋外露 |

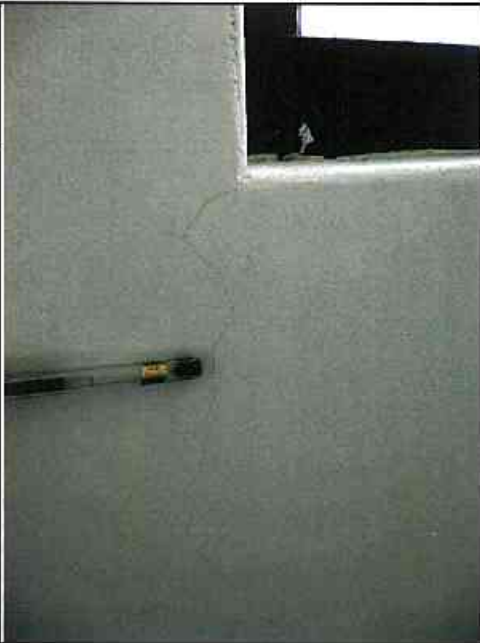
| A6區H棟16樓H03-客廳牆細微裂縫，長約0.6m，共2處 | | | | | | |

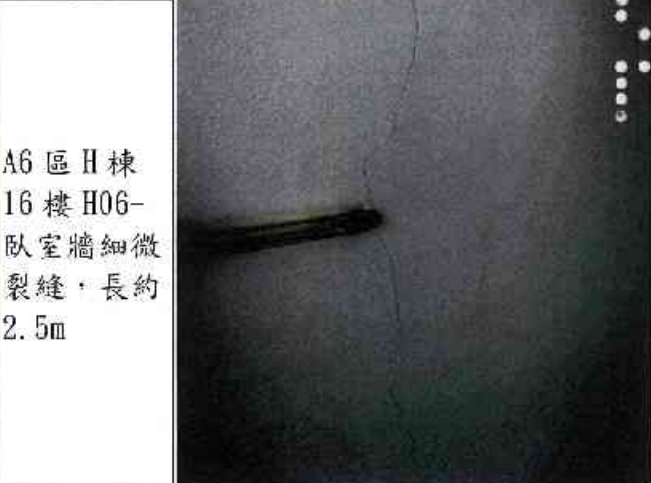
| 編號<br>39 | 說明<br>A6區H棟16樓H06-臥室全景 | 編號<br>40 | 說明<br>A6區H棟16樓H06-臥室牆細微裂縫，長約2.5m |

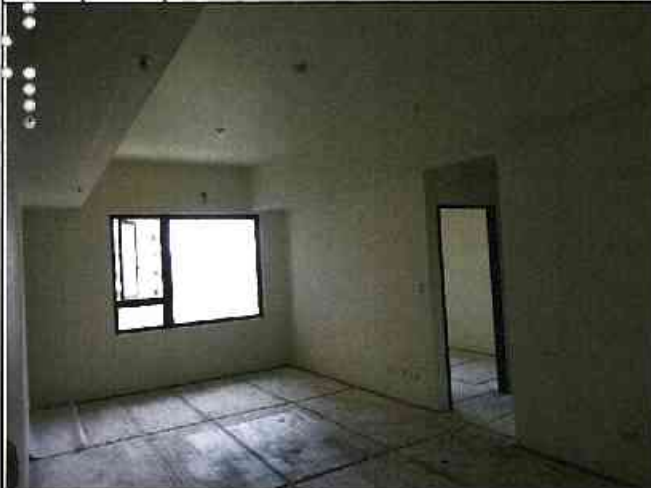
| 編號<br>47 | 說明 | A6區H棟16樓H07-主臥室全景，目視無損壞 | 編號<br>48 | 說明 | A6區H棟16樓H07-臥室全景，目視無損壞 |

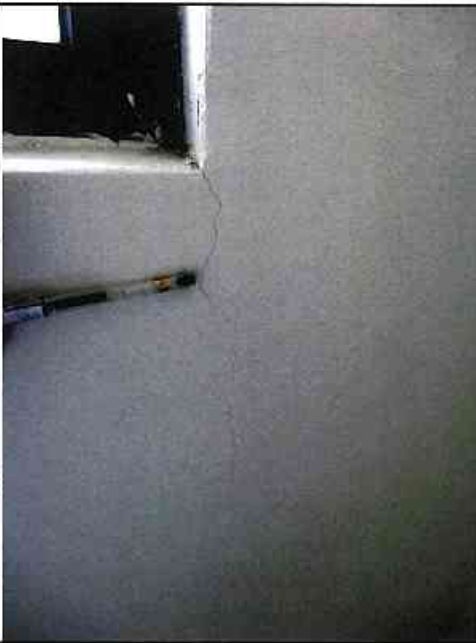
| A6 區 II 棟 16 樓 H07-客廳牆細微裂縫，長約 0.7m，寬約 0.2mm，共 2 處 | | | | | | |

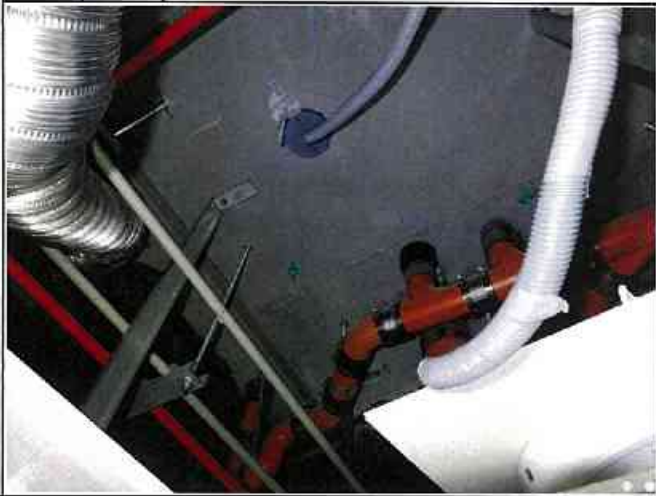
| 編號<br>49 | 說明 | | 編號<br>50 | 說明 | A6 區 H 棟 16 樓 H07-浴廁頂版現況，目視無損壞 | |

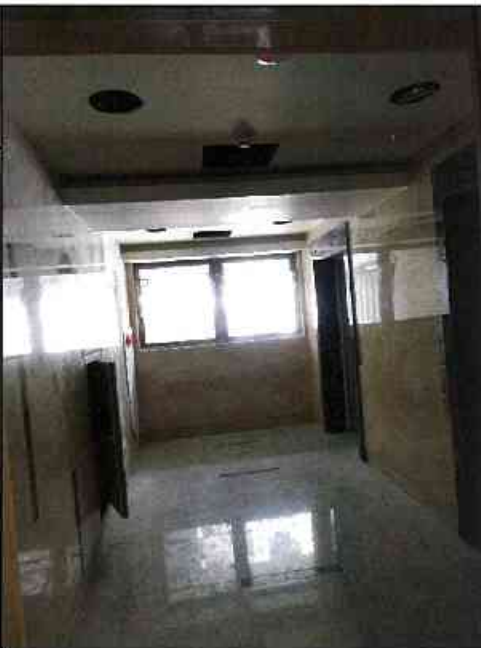
| 編號<br>53 | 說明 | A6 區 II 棟 16 樓 H07-陽台倒垂牆打石未修補及鋼筋外露 | 編號<br>54 | 說明 | A6 區 H 棟 16 樓公共空間 電梯間全景，目視無損壞 | |

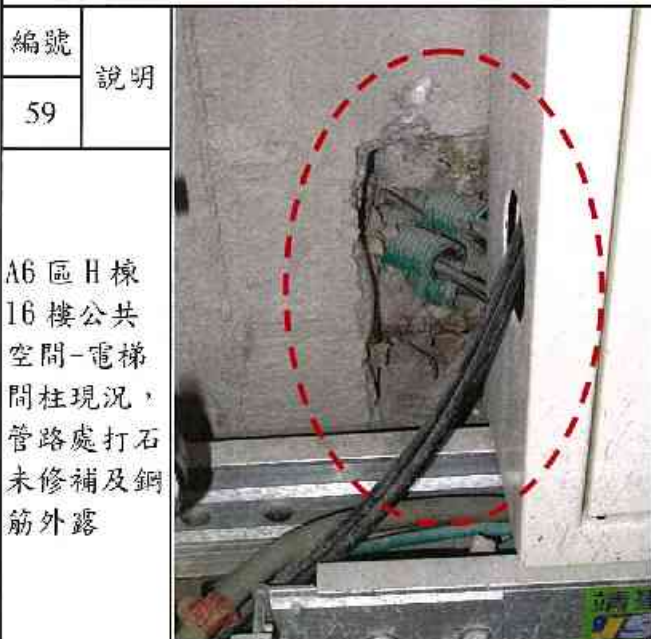
| 編號<br>59 | 說明<br>A6區H棟16樓公共空間-電梯間柱現況，管路處打石未修補及鋼筋外露 | 編號 | 說明 |

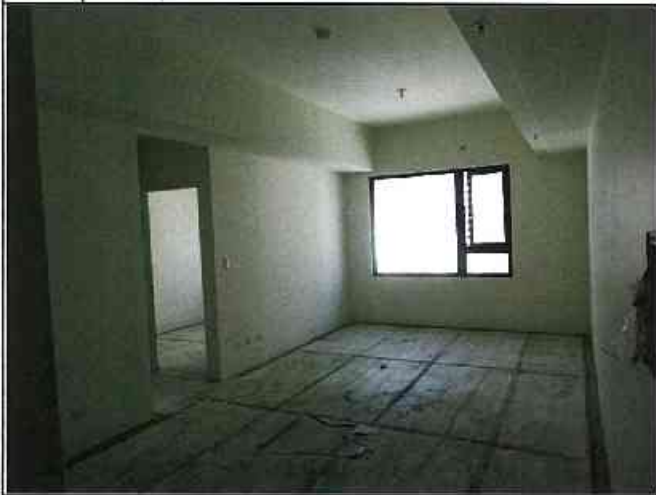
| 編號 | 說明 | 編號 | 說明 |
|---|---|---|---|
| 01 | A6區H棟15樓H01-客廳全景 | 02 | A6區H棟15樓H01-客廳牆細微裂縫，長約2.5m，寬約0.2mm |

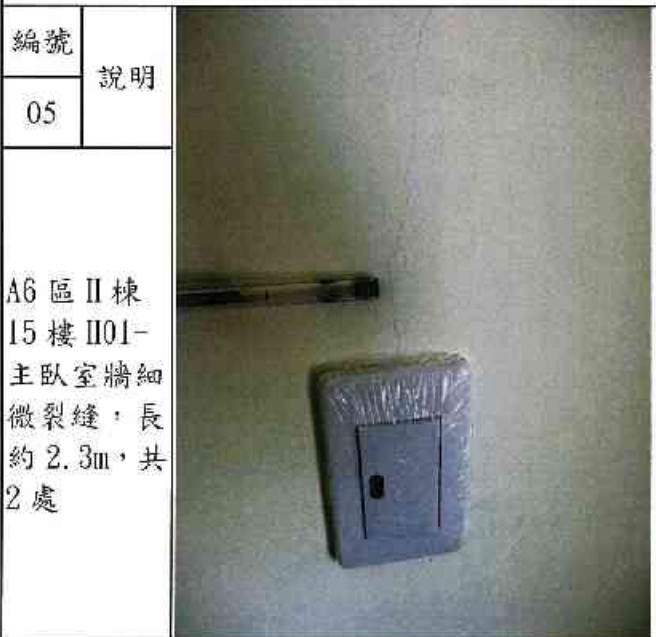
| 編號 | 說明 | 編號 | 說明 |
|---|---|---|---|
| 05 | A6區H棟15樓H01-主臥室牆細微裂縫，長約2.3m，共2處 | 06 | A6區H棟15樓H01臥室全景，目視無損壞 |

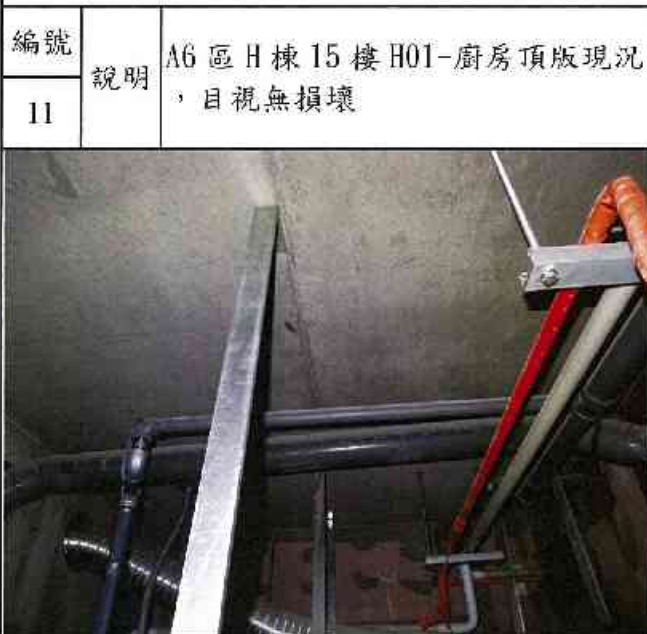
| 編號<br>11 | 說明 | A6區H棟15樓H01-廚房頂版現況，目視無損壞 | 編號<br>12 | 說明 | A6區H棟15樓H01-陽台倒垂牆打石未修補及鋼筋外露 | |

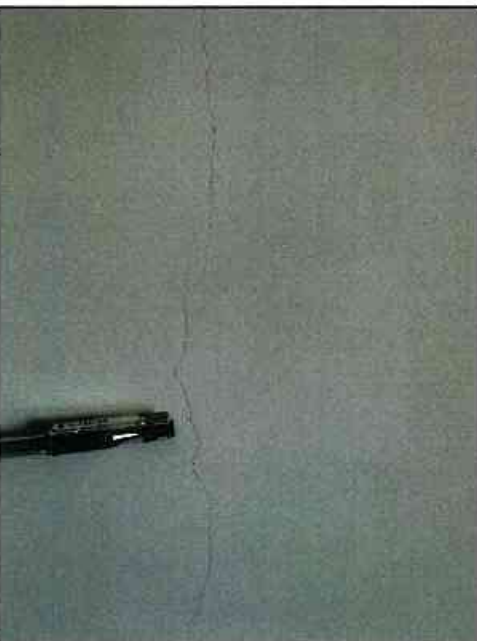
| 編號<br>17 | 說明<br>A6區H棟15樓H02-臥室牆細微裂縫，長約2.5m，寬約0.2mm | 編號<br>18 | 說明<br>A6區H棟15樓H02-浴廁頂版現況，目視無損壞 | | |

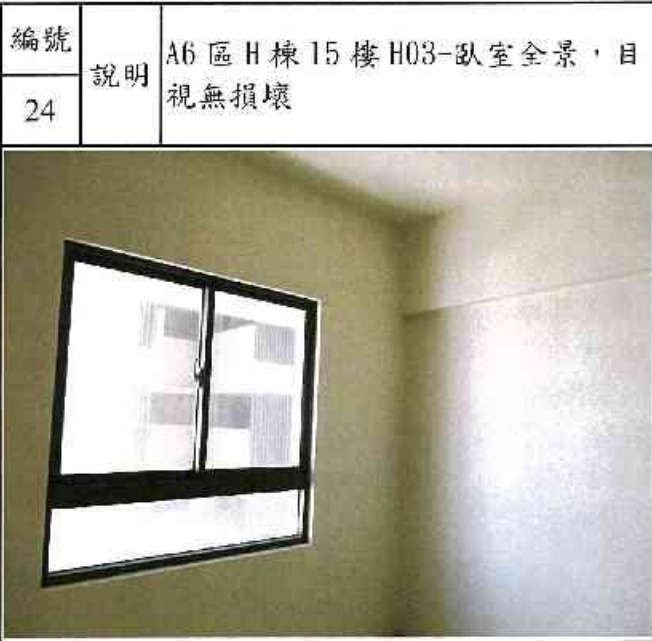
| 編號<br>25 | 說明<br>A6區H棟15樓H03-主臥室全景，目視無損壞 | 編號<br>26 | 說明<br>A6區H棟15樓H03-客廳牆細微裂縫，長約2.3m，寬約0.2mm | |

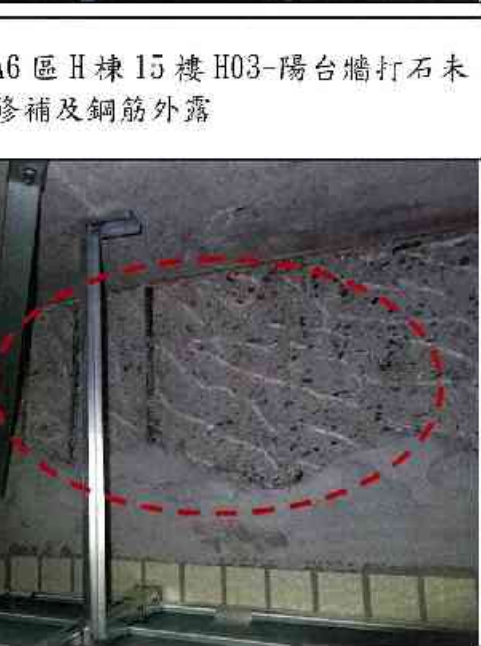
| 編號<br>29 | 說明<br>A6區H棟15樓H03-廚房頂版現況，目視無損壞 | 編號<br>30 | 說明<br>A6區H棟15樓H03-陽台牆打石未修補及鋼筋外露 | |

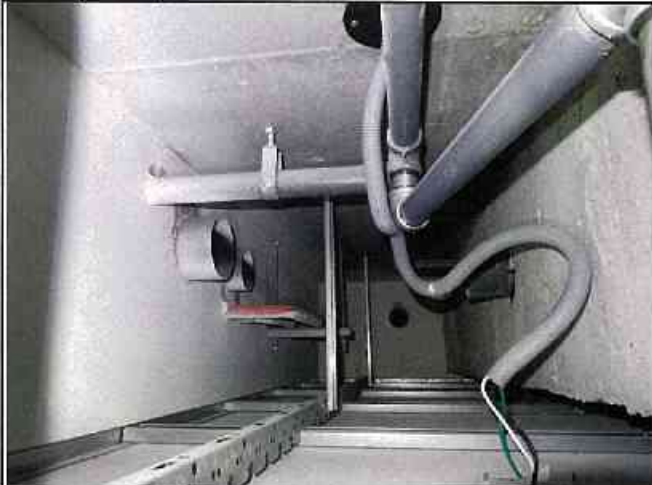
| 編號<br>39 | 說明<br>A6區H棟15樓H05-陽台倒垂牆打石未修補及鋼筋外露 | 編號<br>40 | 說明<br>A6區H棟15樓H06-客廳全景，目視無損壞 |

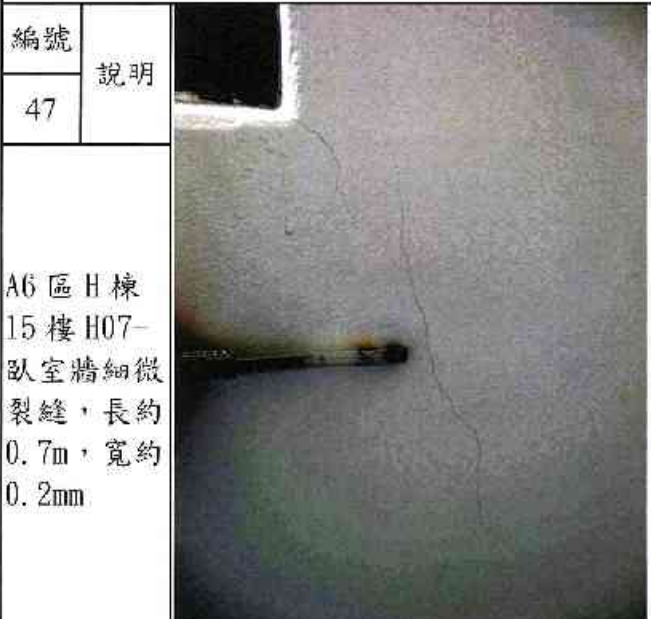
| 編號<br>47 | 說明 | A6區H棟15樓H07-臥室牆細微裂縫，長約0.7m，寬約0.2mm | 編號<br>48 | 說明 | A6區H棟15樓H07-主臥室全景 |

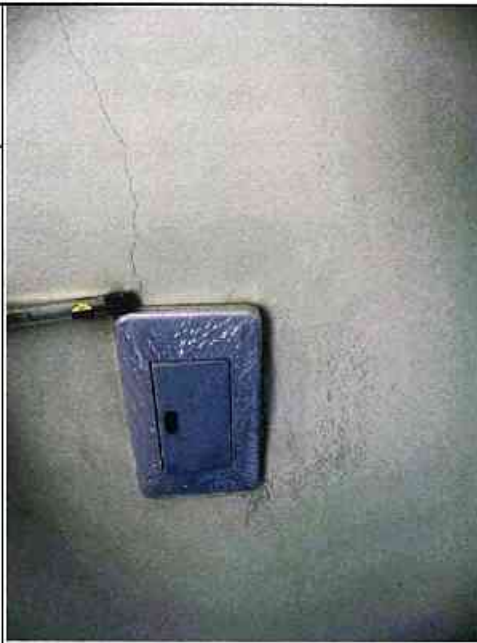
| A6 區 H 棟<br>15 樓 H07-<br>主臥室牆細<br>微裂縫，長<br>約 2.3m | | | A6 區 H 棟<br>15 樓 H07-<br>臥室全景，<br>目視無損壞 | | |

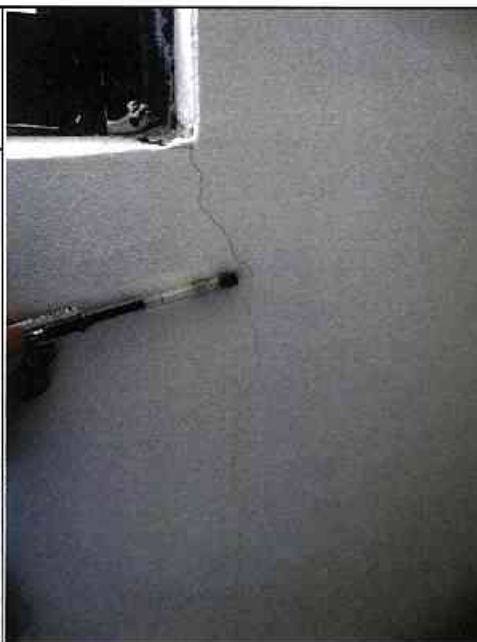
| A6 區 H 棟<br>15 樓 H07-<br>客廳牆細微<br>裂縫，長約<br>0.6m，寬約<br>0.2mm，共 2<br>處 | | | | | |

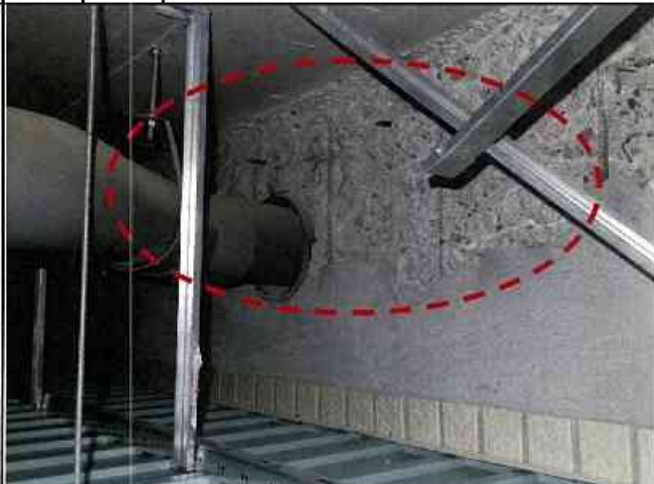
| 53 | | | | 54 | A6 區 H 棟 15 樓 H07-陽台倒垂牆打<br>石未修補及鋼筋外露 |

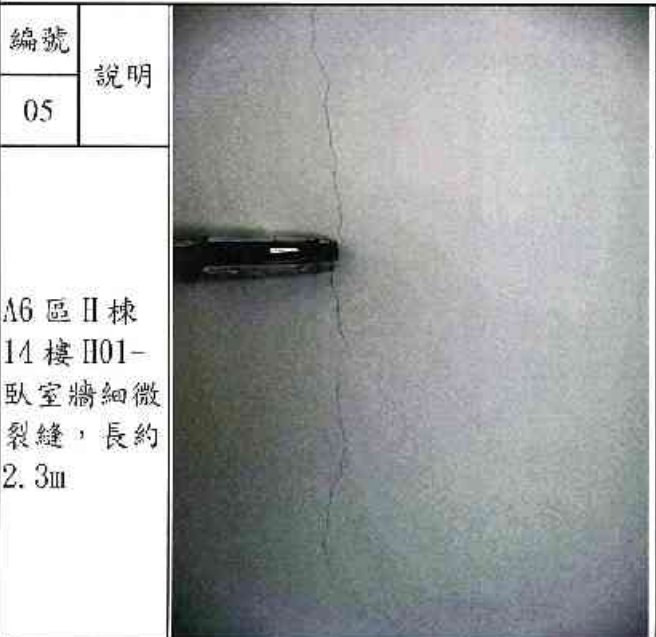
| 編號<br>05 | 說明<br>A6區H棟14樓H01-臥室牆細微裂縫，長約2.3m | 編號<br>06 | 說明<br>A6區H棟14樓H01-浴廁全景，目視無損壞 | | |

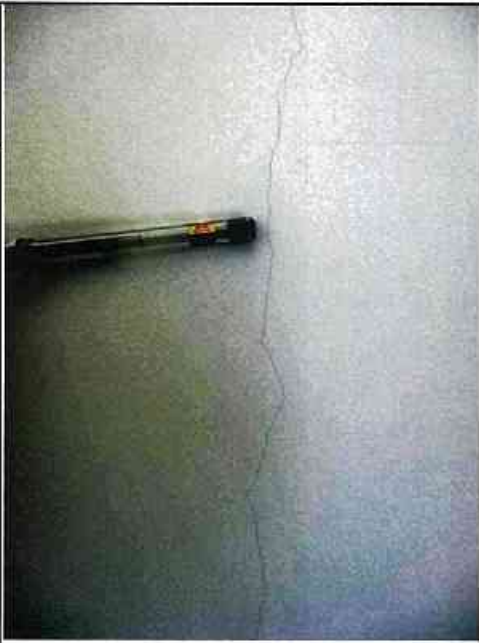
| A6 區 H 棟<br>14 樓 H02-<br>臥室牆細微<br>裂縫，長約<br>2.0m | | | A6 區 H 棟<br>14 樓 H02-<br>客廳牆細微<br>裂縫，長約<br>2.0m | | |

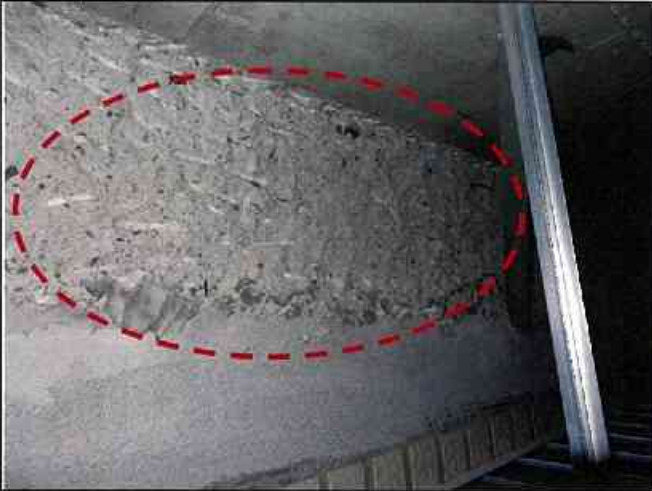
| 編號<br>25 | 說明<br>A6區H棟14樓H03-陽台倒垂牆打石未修補 | 編號<br>26 | 說明<br>A6區H棟14樓H05客廳全景，目視無損壞 |

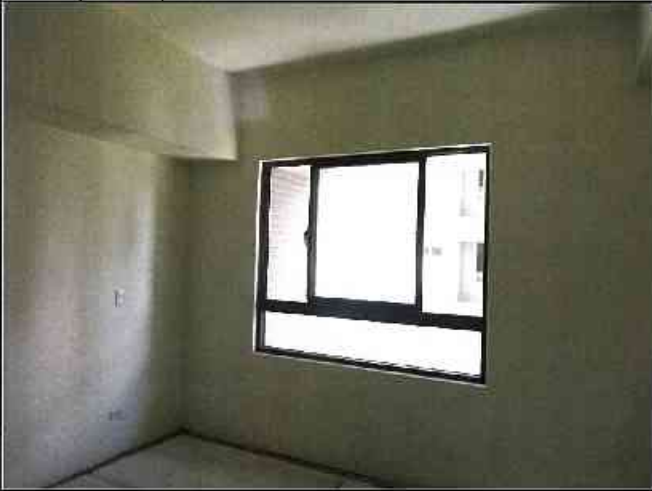
| 編號<br>27 | 說明<br>A6區H棟14樓H05-主臥室全景 | 編號<br>28 | 說明<br>A6區H棟14樓H05主臥室牆細微裂縫，長約1.2m |

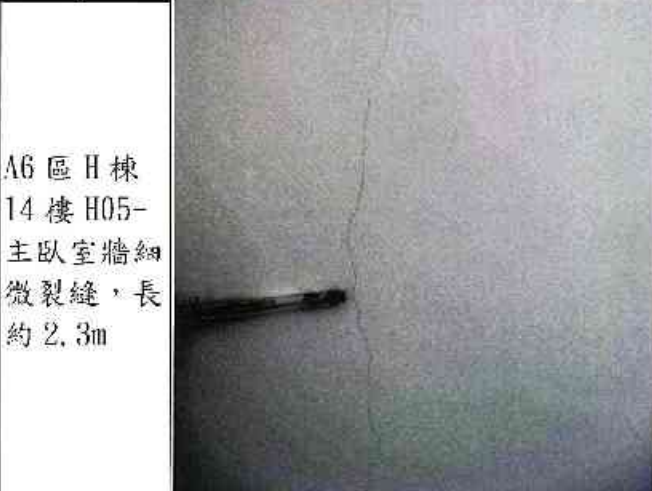
| 編號<br>29 | 說明<br>A6區H棟14樓H05-主臥室牆細微裂縫，長約2.3m | 編號<br>30 | 說明<br>A6區H棟14樓H05-臥室全景 |

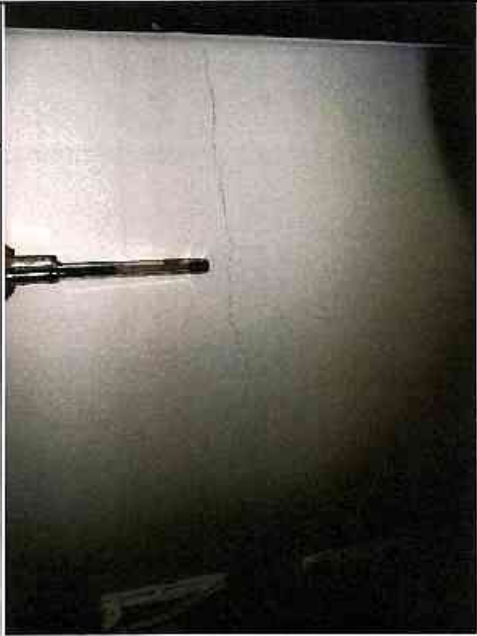
| A6區H棟<br>14樓H05-<br>臥室牆細微<br>裂縫，長約<br>0.5m，寬約<br>0.15mm | | | A6區H棟<br>14樓H05-<br>臥室牆現況<br>，局部粉刷<br>層不平整 | | |

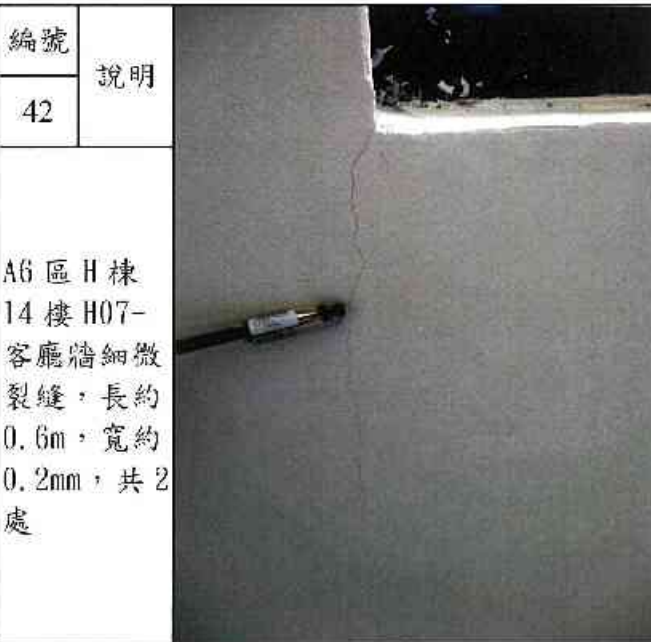
| 編號<br>41 | 說明<br>A6區H棟14樓H07-臥室全景，目視無損壞 | 編號<br>42 | 說明<br>A6區H棟14樓H07-客廳牆細微裂縫，長約0.6m，寬約0.2mm，共2處 |

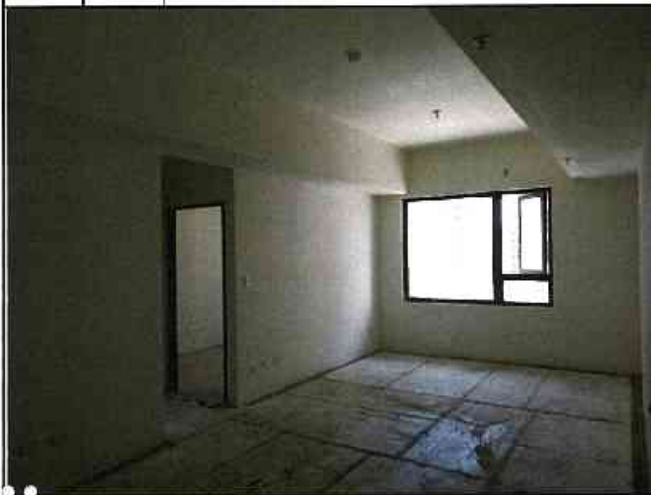
| 編號<br>01 | 說明<br>A6區II棟13樓H01-客廳全景，目視無損壞 | 編號<br>02 | 說明<br>A6區II棟13樓H01-臥室全景，目視無損壞 |

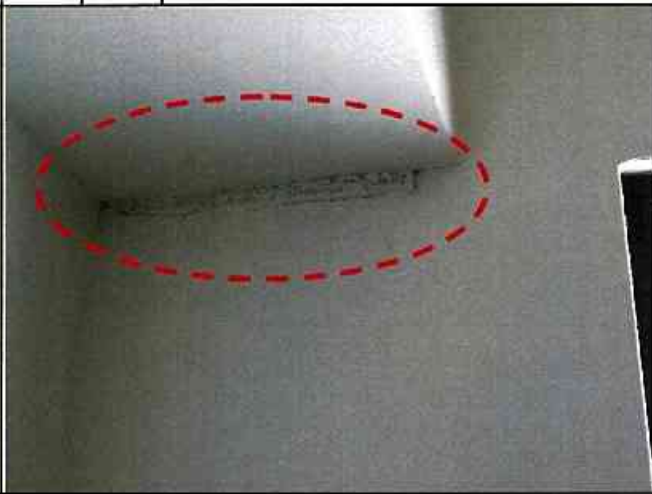
| 編號<br>03 | 說明<br>A6區H棟13樓H01-主臥室全景 | 編號<br>04 | 說明<br>A6區H棟13樓H01 主臥室柱現況，柱頂局部不平整未修補 |

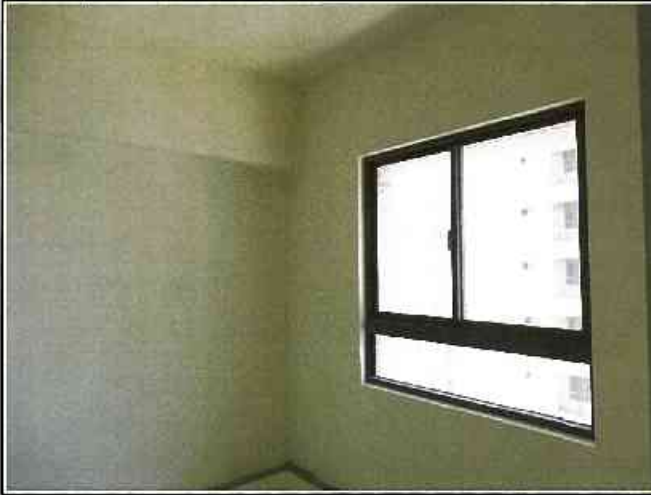
| 編號<br>05 | 說明<br>A6區H棟13樓H01-臥室全景，目視無損壞 | 編號<br>06 | 說明<br>A6區II棟13樓H01-浴廁全景，目視無損壞 |

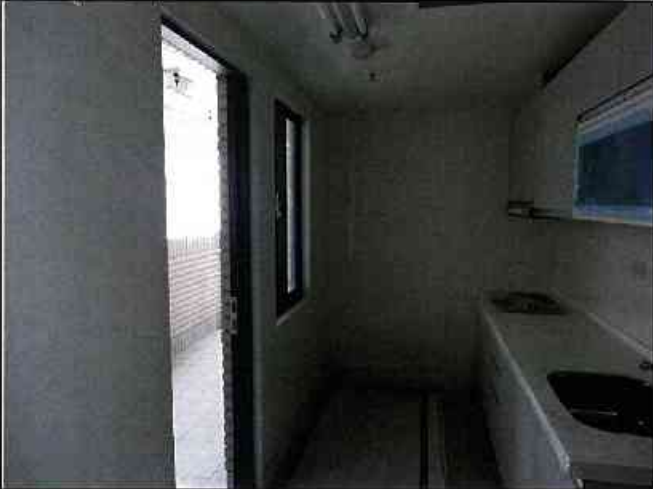
| 編號<br>07 | 說明 | A6區II棟13樓H01-廚房全景，目視無損壞 | 編號<br>08 | 說明 | A6區H棟13樓H01-走道頂版現況，目視無損壞 |

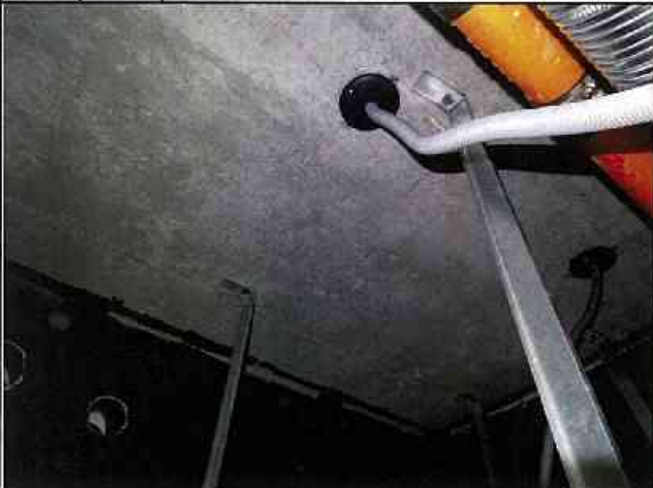
| 編號<br>09 | 說明 | A6區H棟13樓H01-浴廁頂版現況，目視無損壞 | 編號<br>10 | 說明 | A6區H棟13樓H01-廚房頂版現況，目視無損壞 |

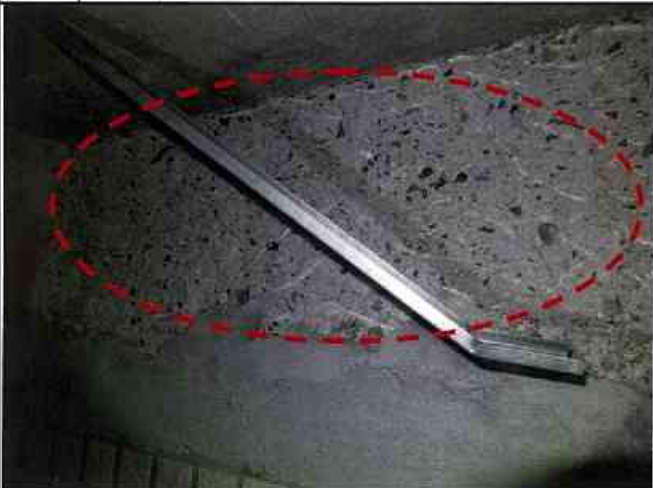
| 編號<br>11 | 說明 | A6區H棟13樓H01-陽台倒垂牆打石未修補 | 編號<br>12 | 說明 | A6區H棟13樓H02-客廳全景，目視無損壞 |

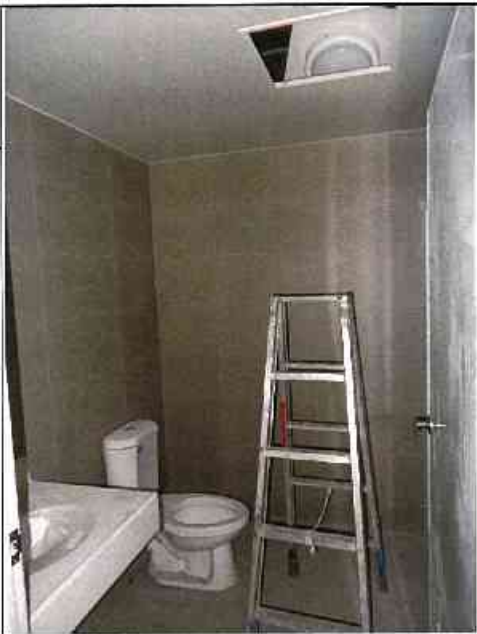
| A6 區 H 棟<br>13 樓 H02<br>浴廁全景，<br>目視無損壞 | | | A6 區 H 棟<br>13 樓 H02-<br>廚房全景，<br>目視無損壞 | | | | |

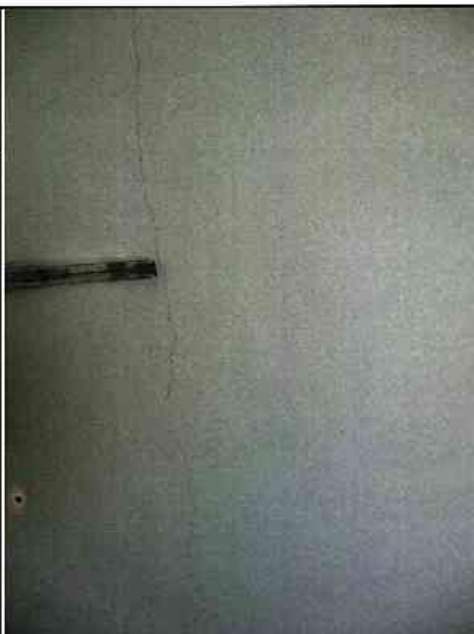
| A6 區 H 棟<br>13 樓 H02-<br>臥室全景 | | | A6 區 H 棟<br>13 樓 H02-<br>臥室牆細微<br>裂縫，長約<br>2.5m | | | | |

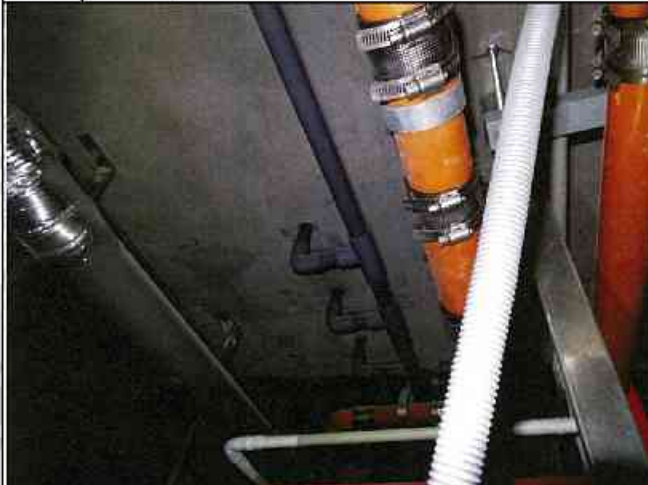
| 編號 | 說明 | A6 區 H 棟 13 樓 H02-浴廁頂版現況<br>，目視無損壞 | | 編號 | 說明 | A6 區 H 棟 13 樓 H02 廚房頂版現況<br>，目視無損壞 | |

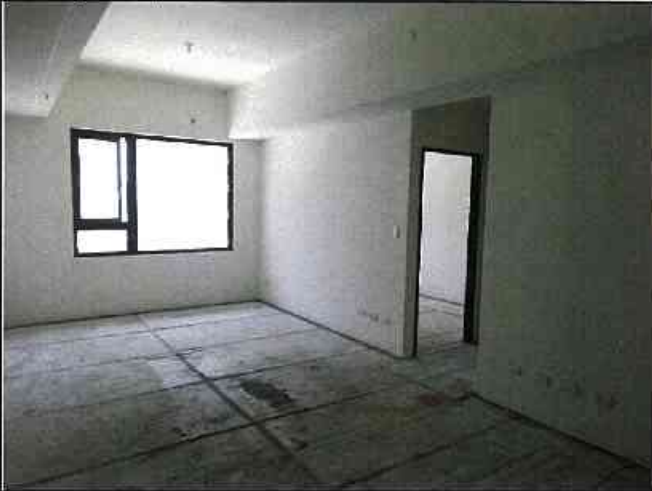
| 編號<br>19 | 說明 | A6區H棟13樓H03-客廳全景，目視無損壞 | 編號<br>20 | 說明 | A6區H棟13樓H03-廚房全景，目視無損壞 |

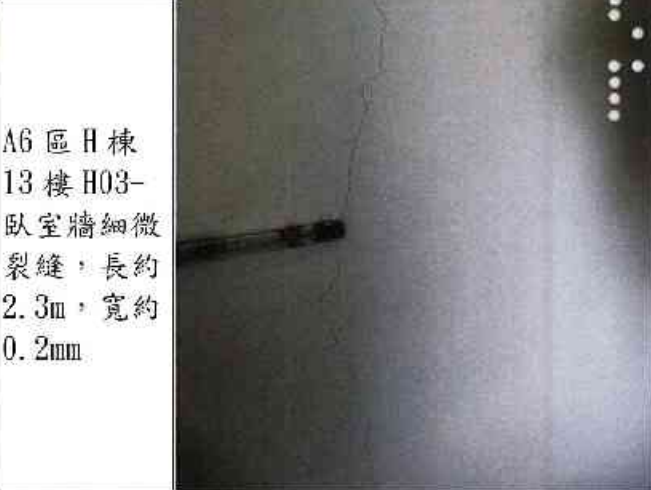
| 編號<br>21 | 說明 | A6區H棟13樓H03-臥室全景 | 編號<br>22 | 說明 | A6區H棟13樓H03-臥室牆細微裂縫，長約2.3m，寬約0.2mm |

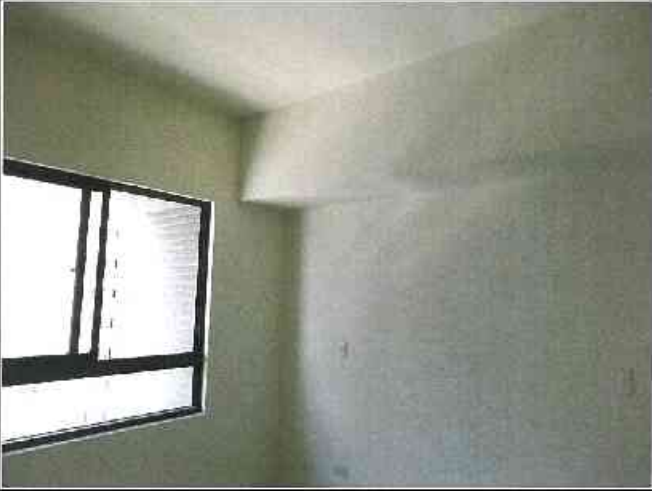
| 編號<br>23 | 說明 | A6區H棟13樓H03-主臥室全景，目視無損壞 | 編號<br>24 | 說明 | A6區H棟13樓H03臥室全景，目視無損壞 |

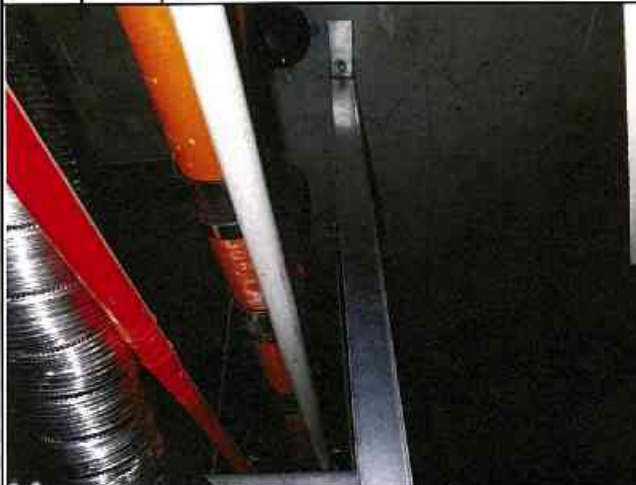
| 編號<br>25 | 說明 | A6 區 H 棟 13 樓 H03-浴廁頂版現況，目視無損壞 | 編號<br>26 | 說明 | A6 區 H 棟 13 樓 H03-廚房梁現況，鋼筋貼模外露 |

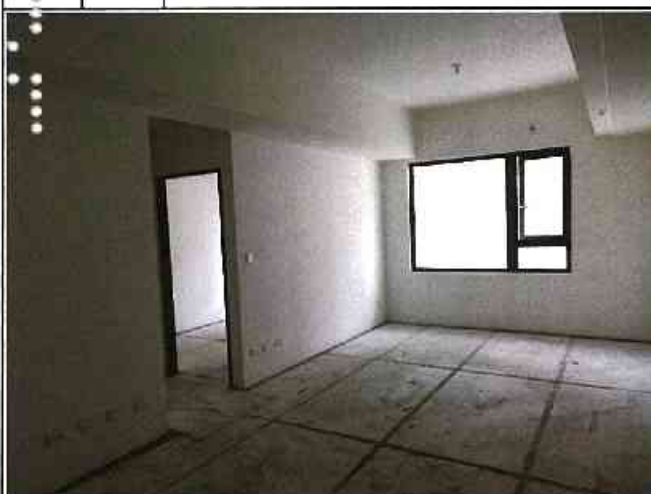
| 編號<br>27 | 說明 | A6 區 H 棟 13 樓 H05-客廳全景，目視無損壞 | 編號<br>28 | 說明 | A6 區 H 棟 13 樓 H05-臥室全景，目視無損壞 |

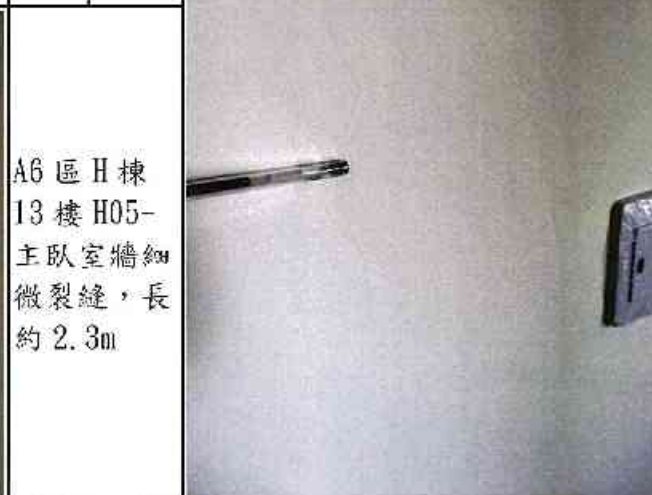
| 編號<br>29 | 說明 | A6 區 H 棟 13 樓 H05-主臥室全景 | 編號<br>30 | 說明 | A6 區 H 棟 13 樓 H05-主臥室牆細微裂縫，長約 2.3m |

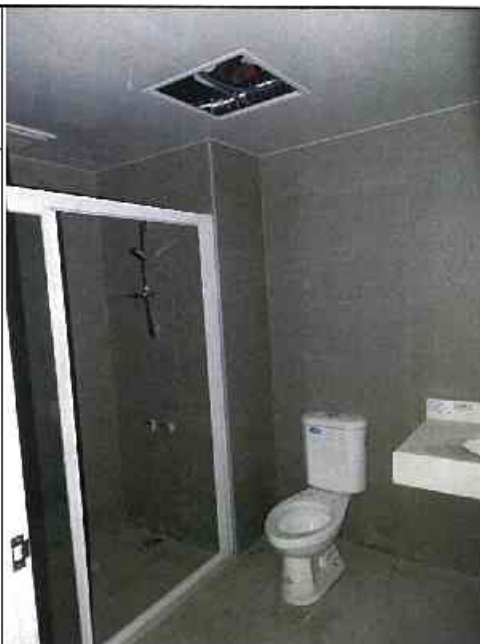
| A6區H棟13樓H05-浴廁全景，目視無損壞 | | | | | |

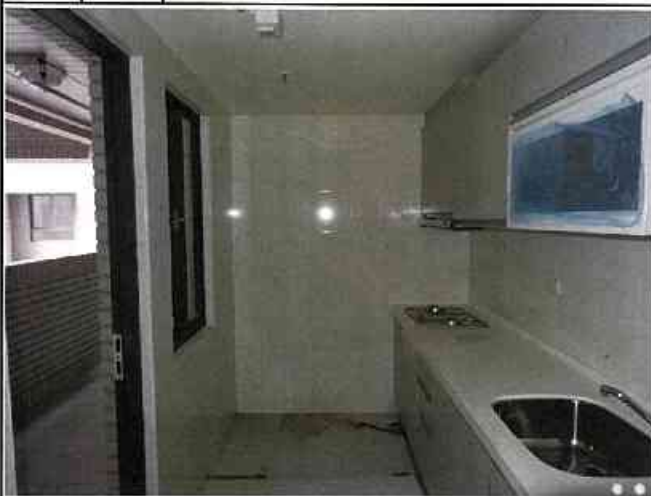
| 編號 | 說明 | | 編號 | 說明 | A6區H棟13樓H05-廚房全景，目視無損壞 |

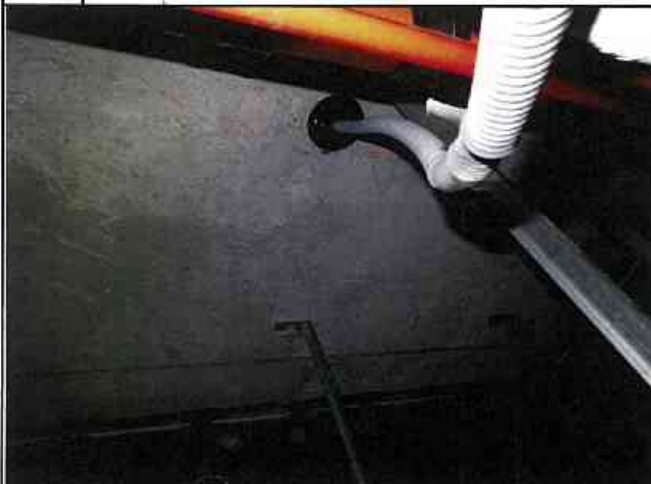
| 編號 | 說明 | A6區H棟13樓H05-浴廁頂版現況，目視無損壞 | 編號 | 說明 | A6區H棟13樓H05-廚房頂版現況，目視無損壞 |

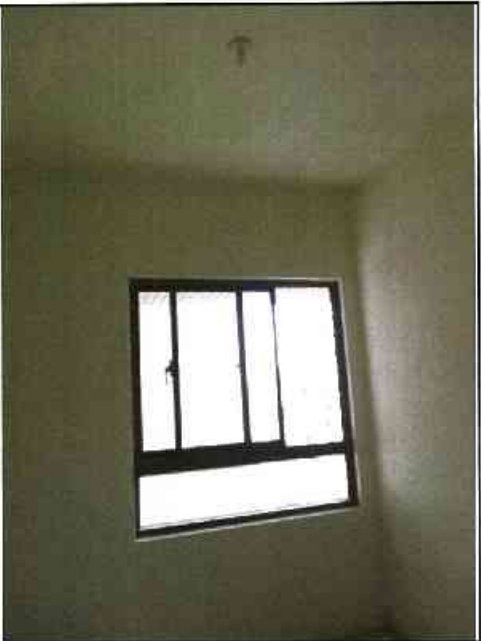
| 編號<br>37 | 說明<br>A6區H棟13樓H06臥室全景，目視無損壞 | 編號<br>38 | 說明<br>A6區H棟13樓H06臥室全景，目視無損壞 | |

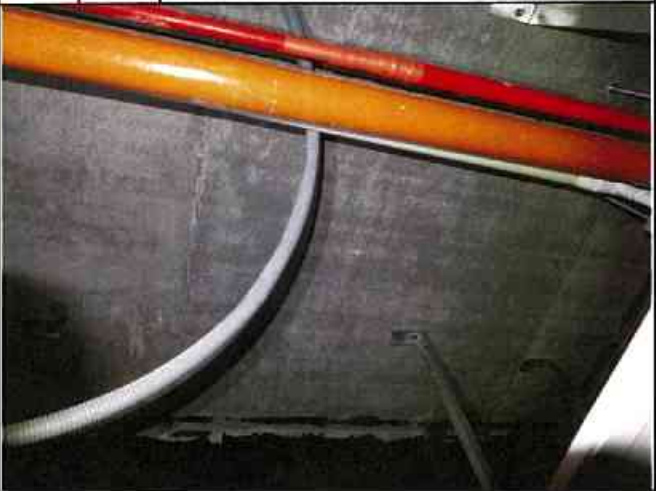
| 編號<br>39 | 說明<br>A6區H棟13樓H06-廚房全景，目視無損壞 | 編號<br>40 | 說明<br>A6區H棟13樓H06-浴廁頂版現況，目視無損壞 | |

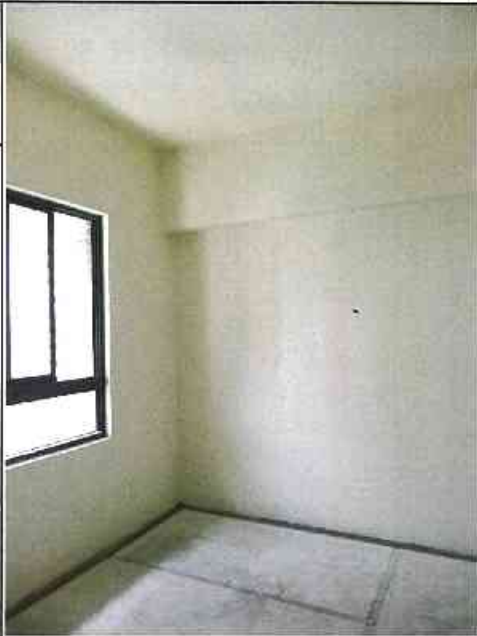
| A6區H棟<br>13樓H07-<br>臥室全景 | | | A6區H棟<br>13樓H07-<br>臥室牆細微<br>裂縫，長約<br>0.7m | | |

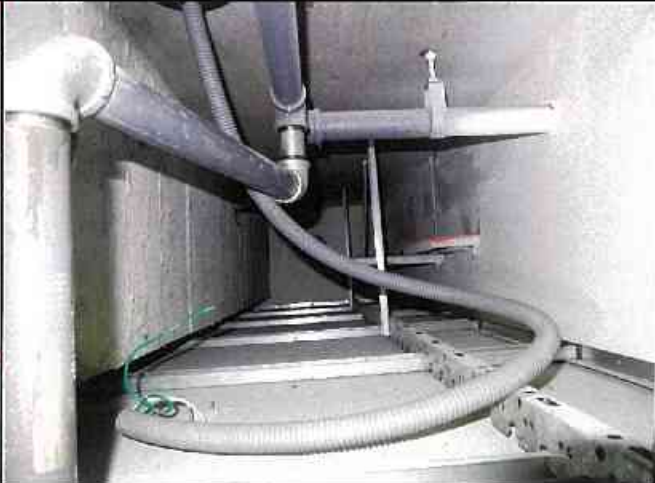
| 編號<br>47 | 說明 | A6區H棟13樓H07-浴廁頂版現況，<br>目視無損壞 | 編號<br>48 | 說明 | A6區H棟13樓H07-走道頂版現<br>況，目視無損壞 |

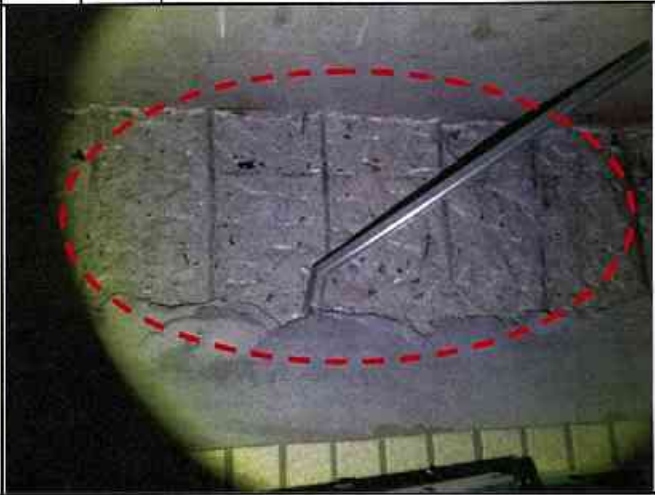
| 編號<br>49 | 說明<br>A6區H棟13樓H07-廚房頂版現況，目視無損壞 | 編號<br>50 | 說明<br>A6區H棟13樓H07-陽台倒垂牆打石未修補及鋼筋外露 |

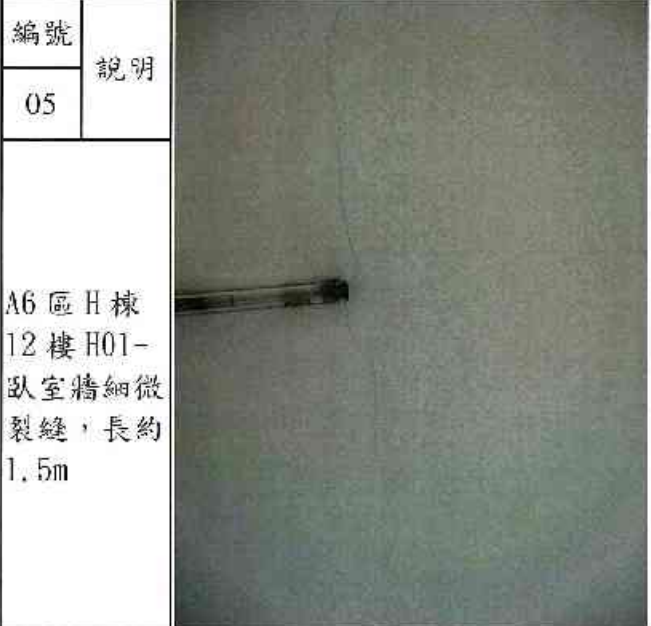
| 編號<br>05 | 說明<br>A6區H棟12樓H01-臥室牆細微裂縫，長約1.5m | 編號<br>06 | 說明<br>A6區H棟12樓H01-廚房全景，目視無損壞 |

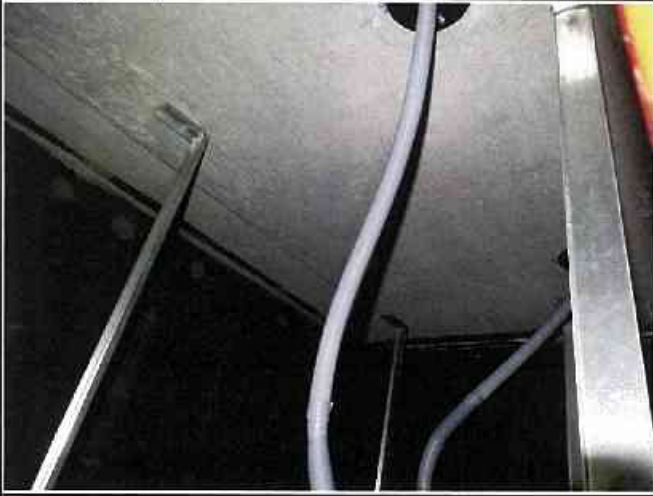
| 編號<br>07 | 說明<br>A6區H棟12樓H01 浴廁頂版現況，目視無損壞 | 編號<br>08 | 說明<br>A6區H棟12樓H01-廚房梁現況，局部打石未修補 | |

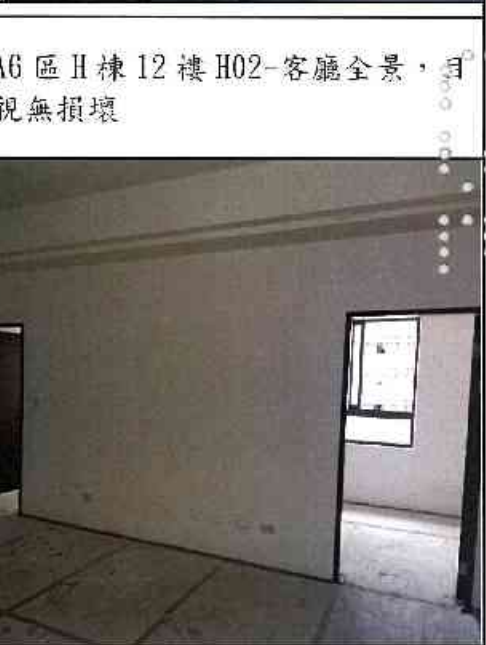
| 編號<br>09 | 說明<br>A6區H棟12樓H01-陽台柱或剪力牆打石未修補及鋼筋外露 | 編號<br>10 | 說明<br>A6區H棟12樓H02-客廳全景，目視無損壞 | |

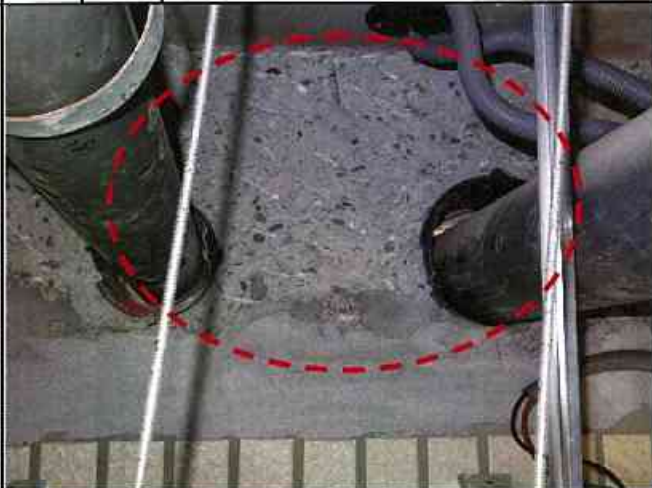
| 編號<br>15 | 說明<br>A6區H棟12樓H02-廚房頂版現況，目視無損壞 | 編號<br>16 | 說明<br>A6區H棟12樓H02-陽台倒垂牆打石未修補及鋼筋外露 |

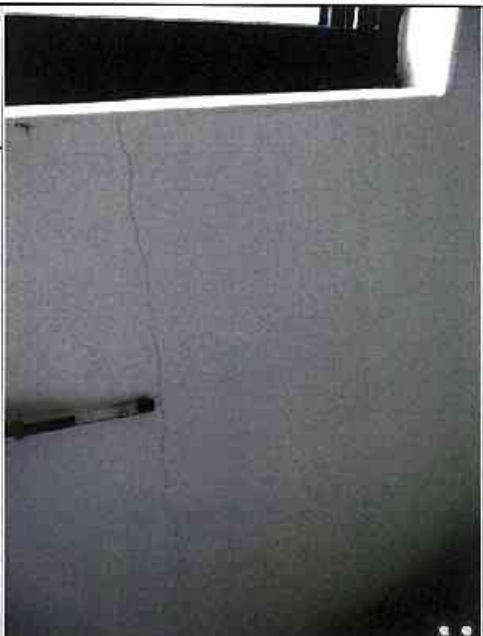
| A6區H棟<br>12樓H03-<br>臥室全景，<br>目視無損壞 | | | A6區H棟<br>12樓H03-<br>主臥室牆細<br>微裂縫，長<br>約0.7m，寬<br>約0.15mm | | |

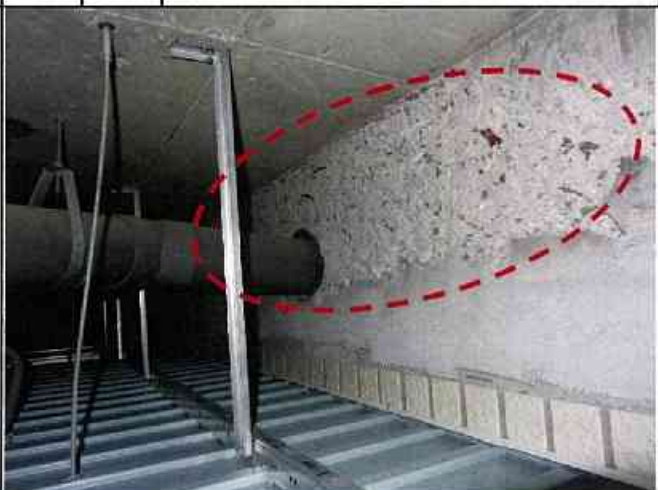
| A6區H棟12樓H03-廚房頂版現況<br>，目視無損壞 | | | A6區H棟12樓H03-陽台倒垂牆打<br>石未修補 | | |

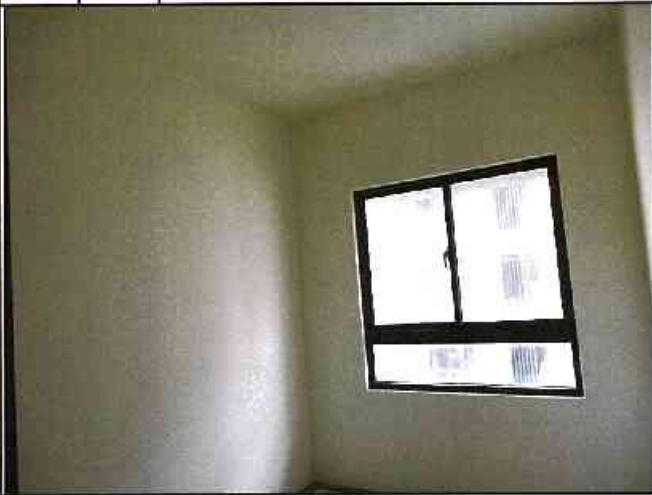
| 編號<br>27 | 說明<br>A6區II棟12樓H05-主臥室全景 | 編號<br>28 | 說明<br>A6區H棟12樓H05-主臥室牆細微裂縫，長約2.3m，寬約0.15mm |

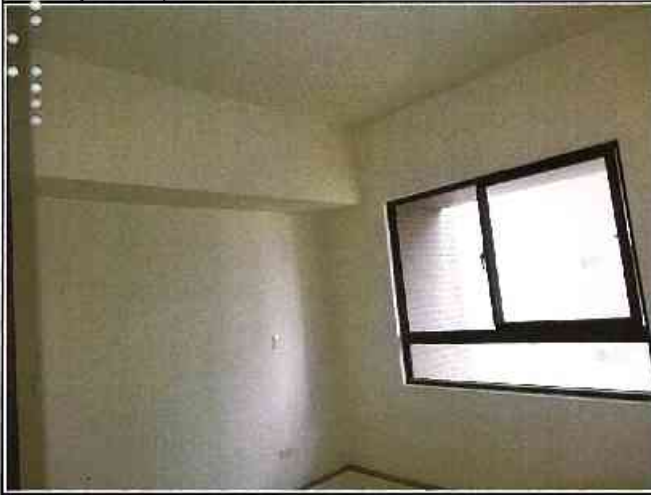
| 編號<br>29 | 說明<br>A6區H棟12樓H05-主臥室牆細微裂縫，長約2.0m | 編號<br>30 | 說明<br>A6區II棟12樓H05-浴廁全景，目視無損壞 |

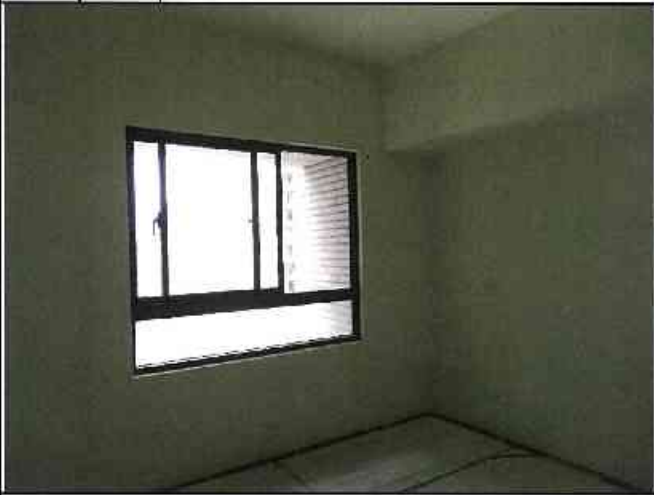
| 編號<br>45 | 說明 | A6區II棟12樓H07-客廳牆細微裂縫，長約0.7m，寬約0.2mm，共2處 | 編號<br>46 | 說明 | A6區II棟12樓H07-浴廁頂版現況，目視無損壞 |

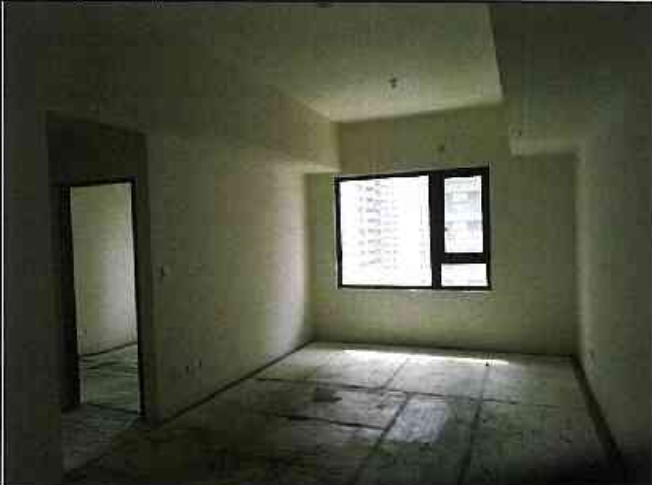
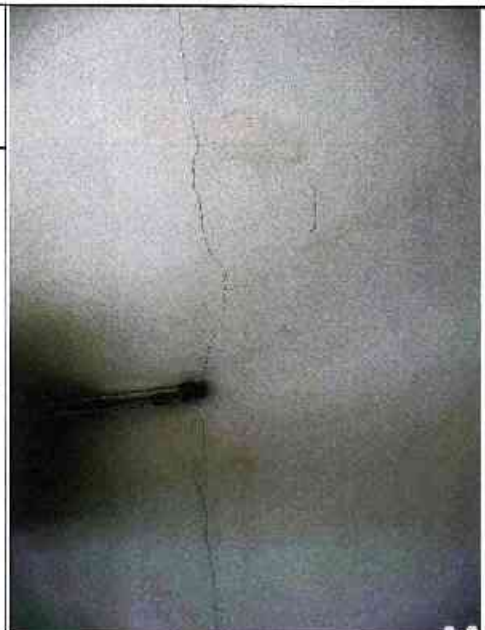
| | | A6 區 H 棟<br>11 樓 H01-<br>客廳牆細微<br>裂縫，長約<br>2.0m，寬約<br>0.15mm | | | |

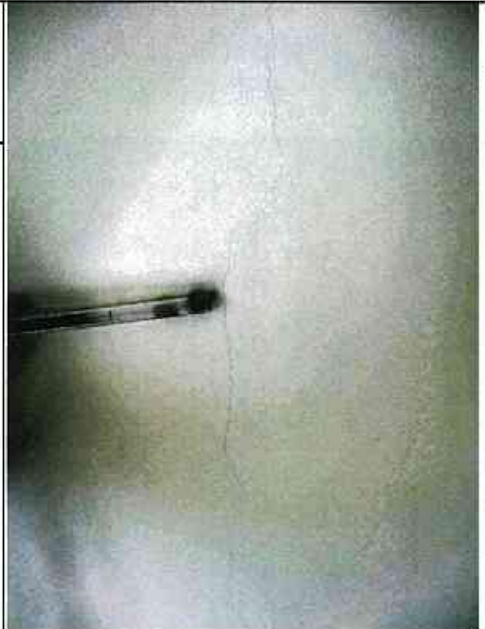
| 編號<br>03 | 說明 | A6 區 H 棟<br>11 樓 H01-<br>客廳牆細微<br>裂縫，長約<br>2.3m，共 2<br>處 | 編號<br>04 | 說明 | A6 區 H 棟 11 樓 H01-臥室全景，目<br>視無損壞 |

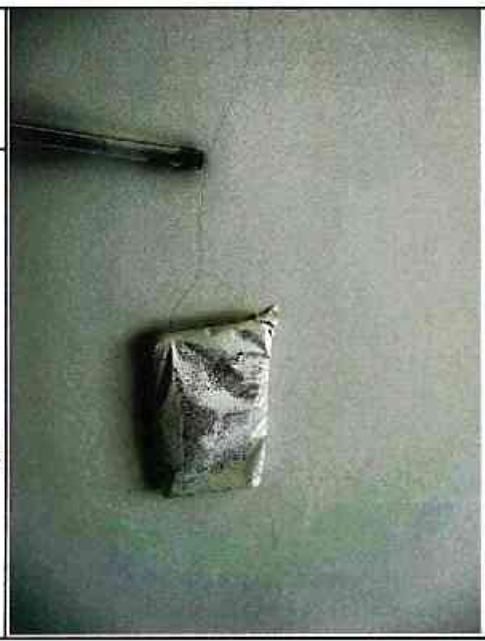
| | | A6 區 H 棟<br>11 樓 H01-<br>主臥室牆細<br>微裂縫，長<br>約 2.0m，共<br>3 處 | | | |

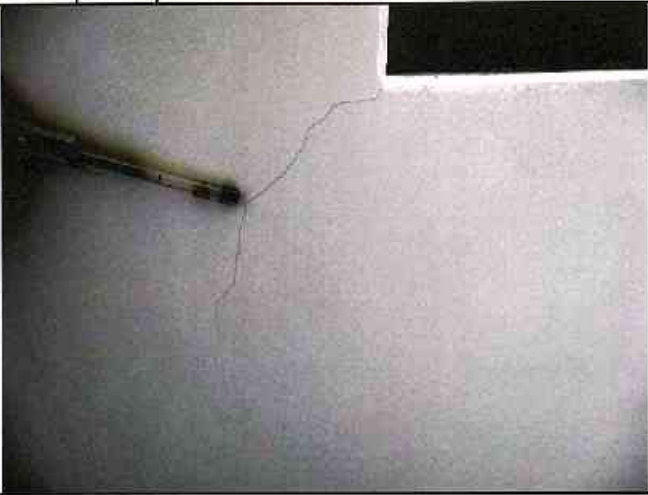
| 編號<br>07 | 說明 | A6區H棟11樓H01-臥室全景 | 編號<br>08 | 說明 | A6區H棟11樓H01-臥室牆細微裂縫，長約0.3m，寬約0.15mm |
