## 板橋區浮洲合宜住宅結構安全鑑定案

### A6 東區鑑定報告書

## 附件三十一：A6 東區 H 棟裂損現況調查報告

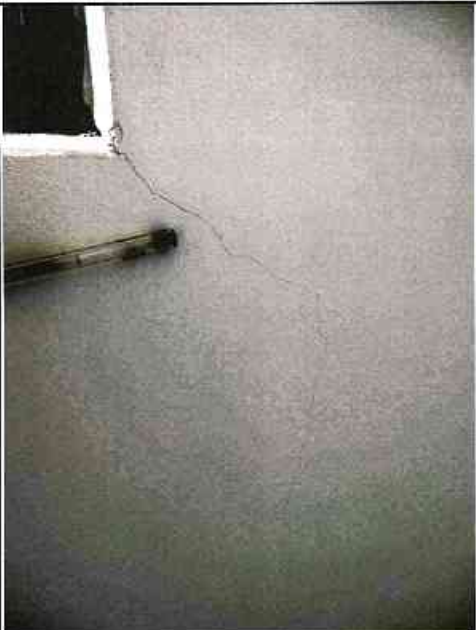
| A6 區 H 棟<br>11 樓 H03-<br>臥室牆細微<br>裂縫，長約<br>0.7m，寬約<br>0.2mm | | | | | | |

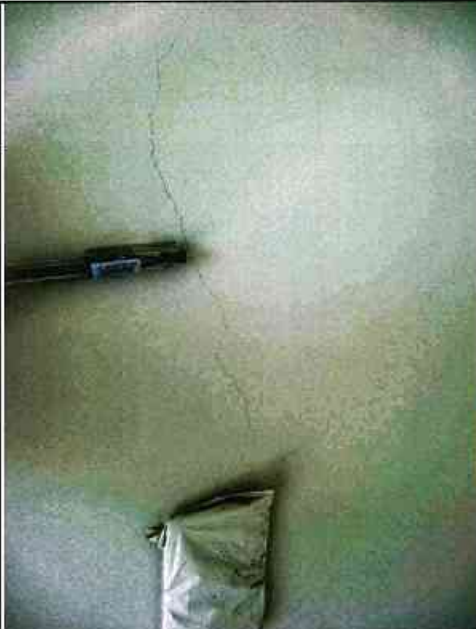
| A6 區 H 棟<br>11 樓 H03-<br>主臥室牆細<br>微裂縫，長<br>約 1.2m，寬<br>約 0.2mm | | | | | | |

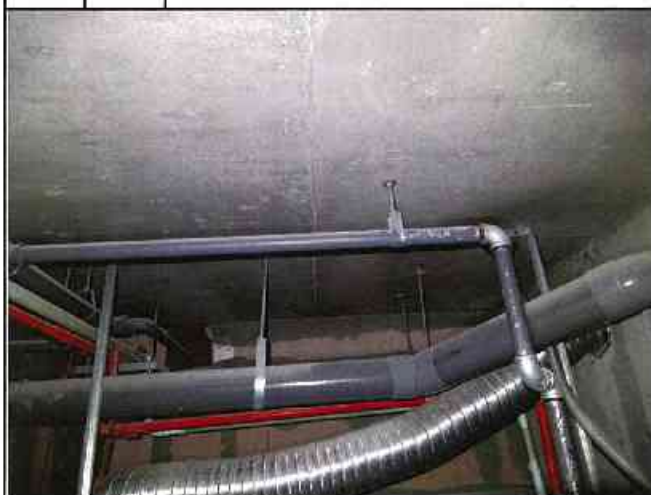
| 編號<br>23 | 說明 | A6 區 H 棟 11 樓 H03-廚房頂版現況，目視無損壞 | 編號<br>24 | 說明 | A6 區 II 棟 11 樓 H03-陽台倒垂牆打石未修補及鋼筋外露 | |

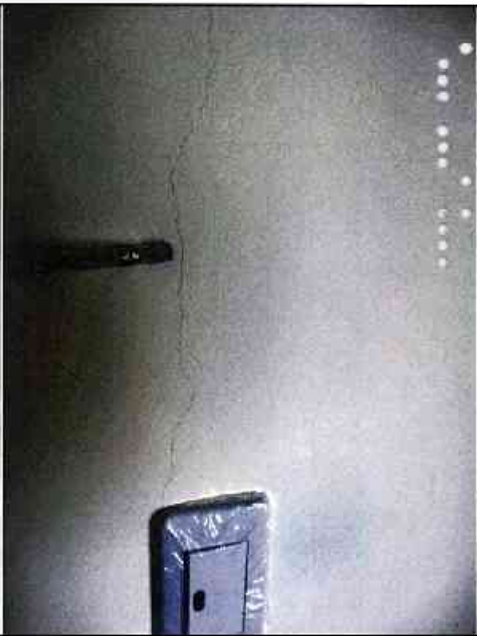
| 編號<br>27 | 說明<br>A6區H棟11樓H05-主臥室全景 | 編號<br>28 | 說明<br>A6區H棟11樓H05-主臥室牆細微裂縫，長約1.2m，寬約0.2mm | |

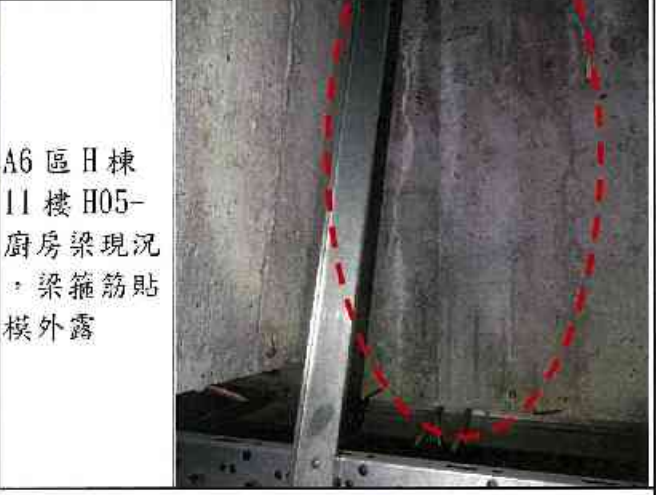
| 編號<br>33 | 說明<br>A6區II棟11樓H05-走道頂版現況，目視無損壞 | 編號<br>34 | 說明<br>A6區H棟11樓H05-廚房梁現況，梁箍筋貼模外露 |

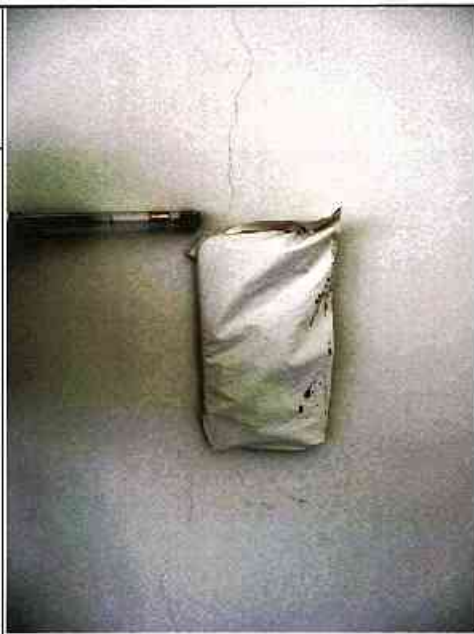
| A6區H棟11樓H07-主臥室牆細微裂縫，長約2.0m，共2處 | | A6區H棟11樓H07-客廳牆細微裂縫，長約0.7m，寬約0.15mm，共2處 | | | |

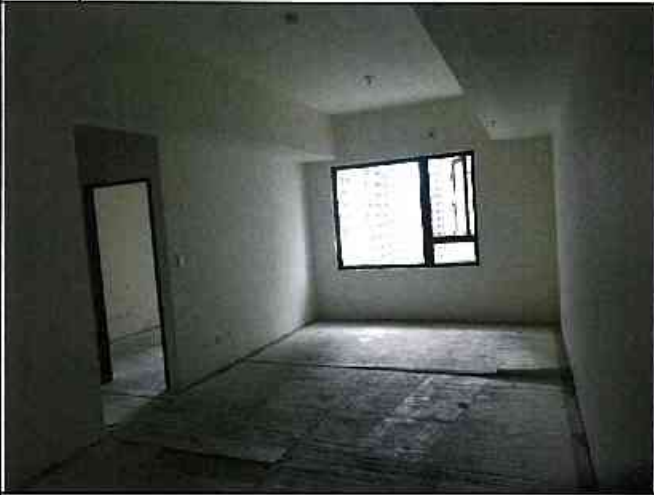
| 編號<br>01 | 說明<br>A6區II棟10樓H01-客廳全景，目視無損壞 | 編號<br>02 | 說明<br>A6區H棟10樓H01-臥室全景，目視無損壞 |

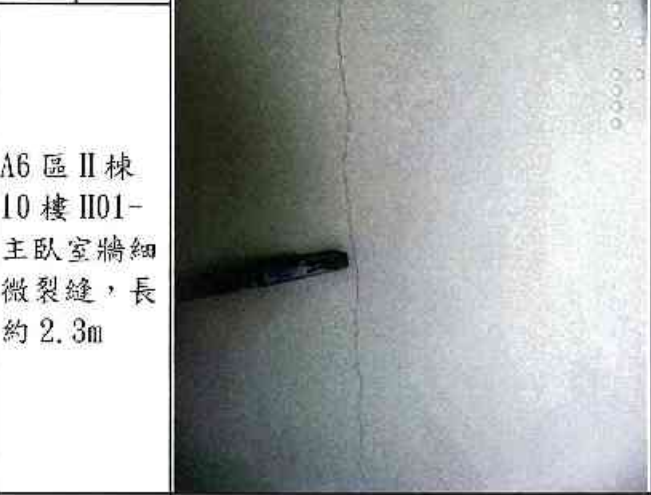
| 編號<br>03 | 說明<br>A6區II棟10樓H01-主臥室全景 | 編號<br>04 | 說明<br>A6區II棟10樓H01-主臥室牆細微裂縫，長約2.3m |

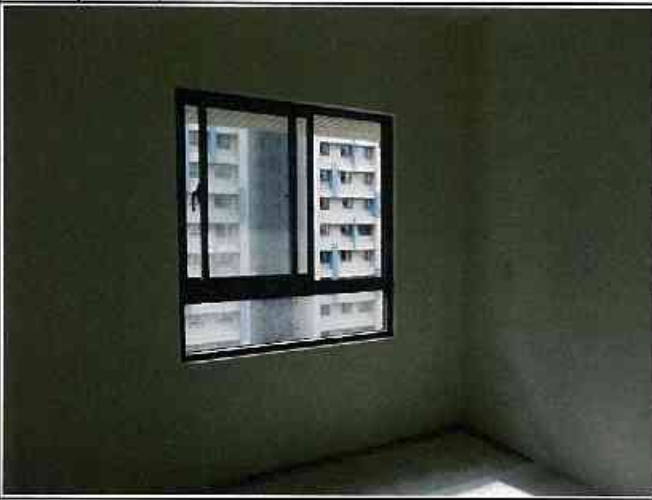
| 編號<br>13 | 說明<br>A6區II棟10樓H02-臥室全景，目視無損壞 | 編號<br>14 | 說明<br>A6區H棟10樓H02-客廳牆細微裂縫，長約2.0m | |

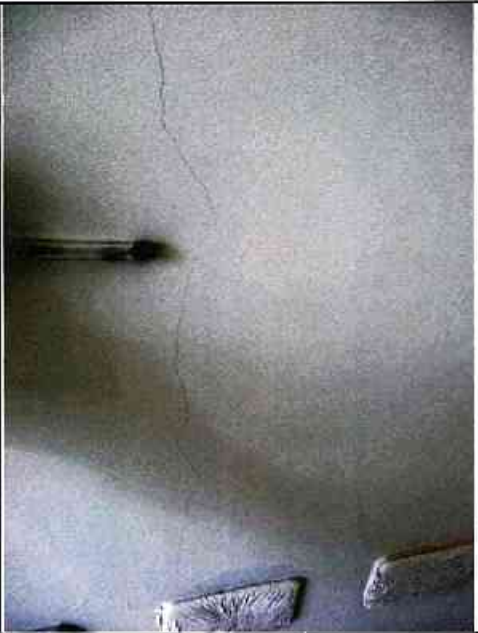
| | | | 編號<br>22 | 說明 | A6區H棟10樓H03-主臥室牆細微裂縫，長約1.5m<br> |

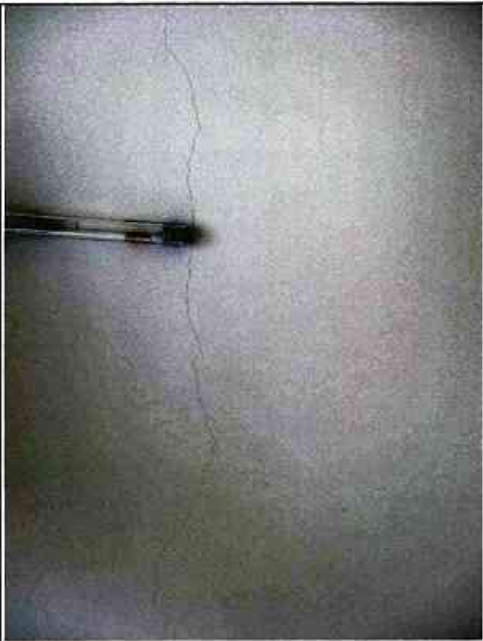
| 編號<br>23 | 說明 | A6區H棟10樓H03-主臥室牆細微裂縫，長約2.3m<br> | 編號<br>24 | 說明 | A6區H棟10樓H03-主臥室牆細微裂縫，長約0.7m，寬約0.2mm<br> |

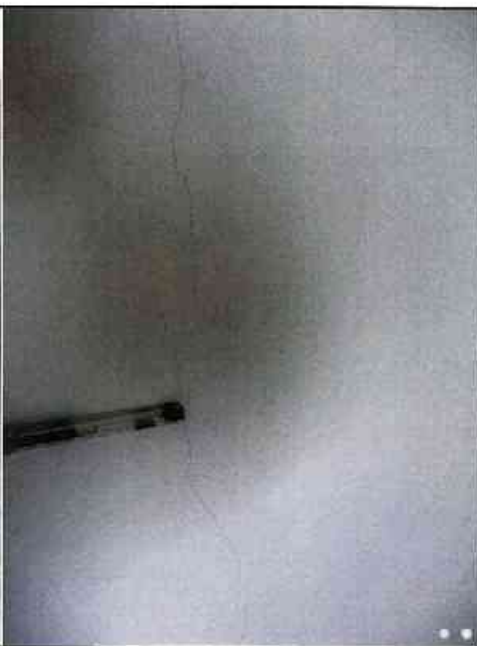
| A6區H棟<br>10樓H03<br>臥室全景，<br>目視無損壞 | | | A6區H棟<br>10樓H03-<br>客廳牆細微<br>裂縫，長約<br>2.3m，寬約<br>0.15mm | | |

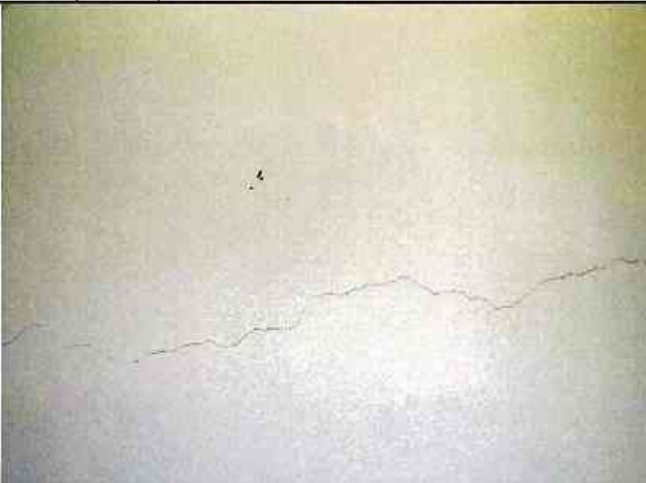
| 編號<br>29 | 說明 | A6區H棟10樓H03-客廳頂版細微裂縫，長約1.0m，寬約0.2mm | 編號<br>30 | 說明 | A6區H棟10樓H03-廚房頂版現況，目視無損壞 |

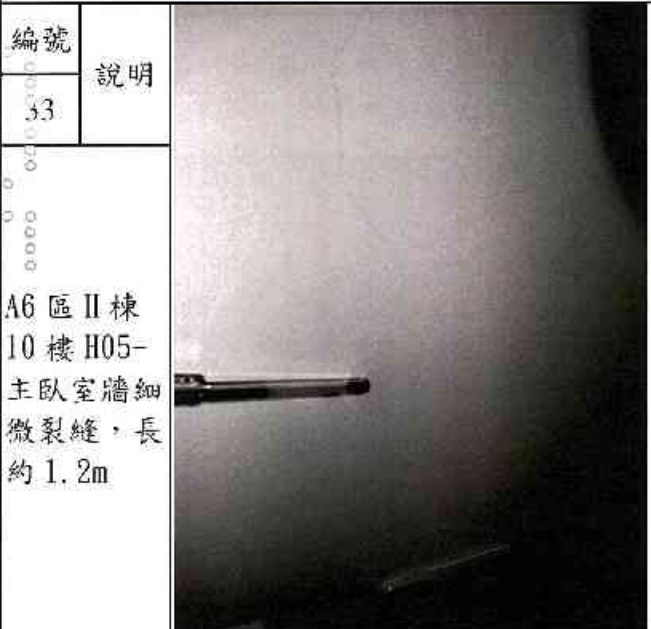
| 編號<br>33 | 說明 | A6區H棟10樓H05-主臥室牆細微裂縫，長約1.2m | 編號<br>34 | 說明 | A6區H棟10樓H05-臥室全景，目視無損壞 |

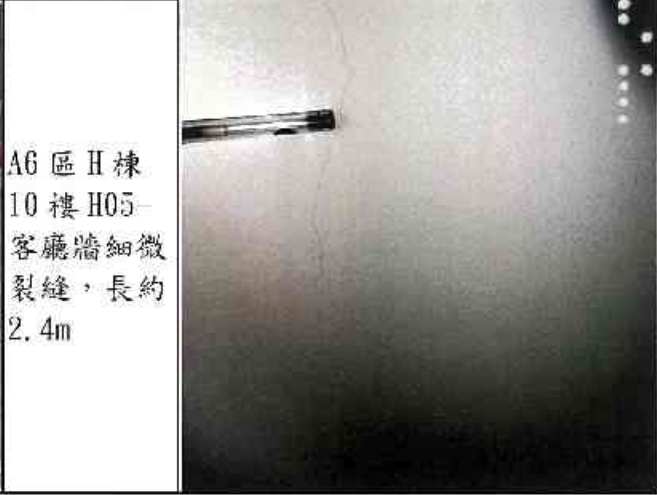
| 編號<br>41 | 說明 | A6區H棟10樓H06-客廳全景 | 編號<br>42 | 說明 | A6區H棟10樓H06-客廳牆裂縫，長約2.5m，寬約0.3mm |

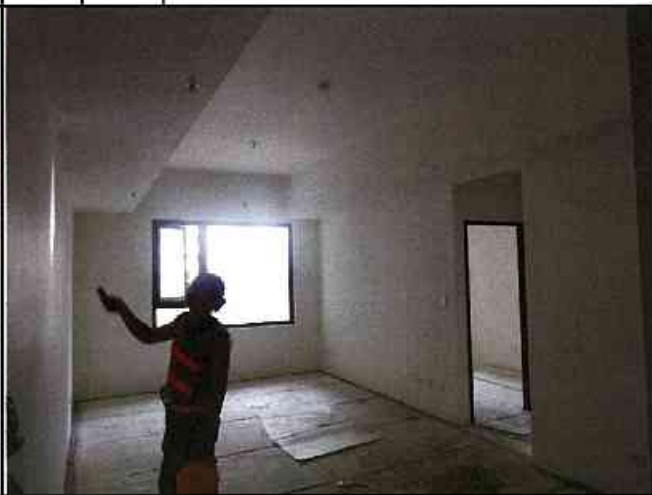
| 編號<br>49 | 說明 | A6區II棟<br>10樓H07-<br>客廳牆裂縫<br>，長約2.3m<br>，寬約0.3<br>mm | 編號<br>50 | 說明 | A6區II棟10樓H07-廚房全景，目視無損壞 |

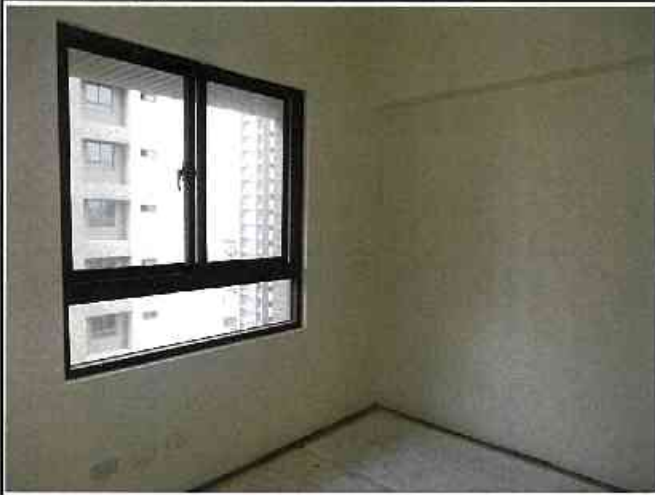
| 編號<br>51 | 說明 | A6區H棟10樓H07臥室全景 | 編號<br>52 | 說明 | A6區H棟<br>10樓H07-<br>臥室牆細微<br>裂縫，長約<br>0.6m |

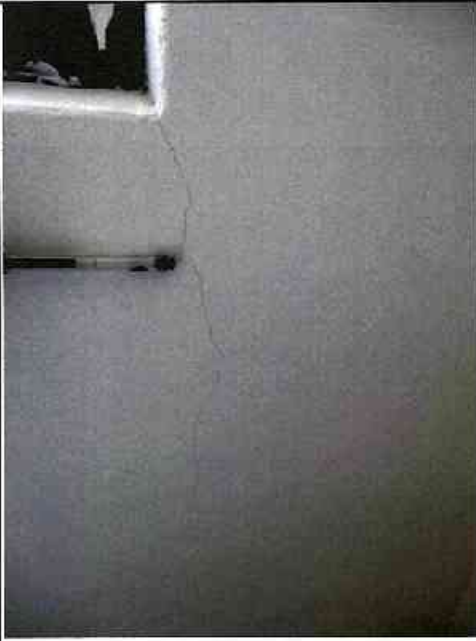
| A6 區 H 棟<br>10 樓 H07-<br>客廳牆細微<br>裂縫，長約<br>0.6m，寬約<br>0.25mm，共<br>2 處 | | | A6 區 H 棟<br>10 樓 H07-<br>客廳牆細微<br>裂縫，長約<br>2.3m | | |

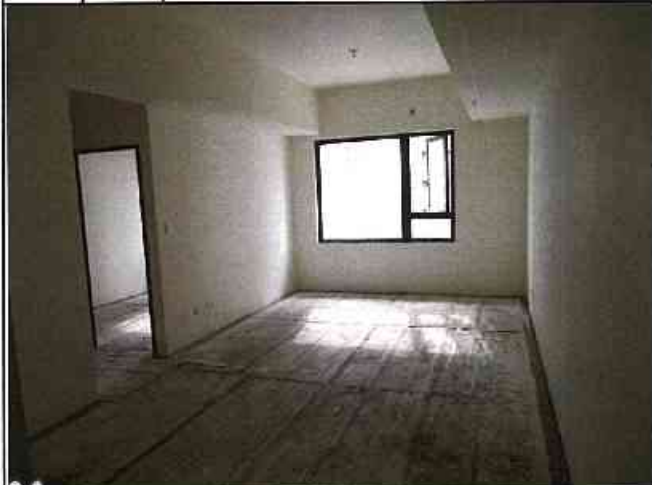
| 編號<br>01 | 說明<br>A6區H棟9樓H01-客廳全景 | 編號<br>02 | 說明<br>A6區H棟9樓H01-客廳牆裂縫，長約2.4m，寬約0.3mm | |

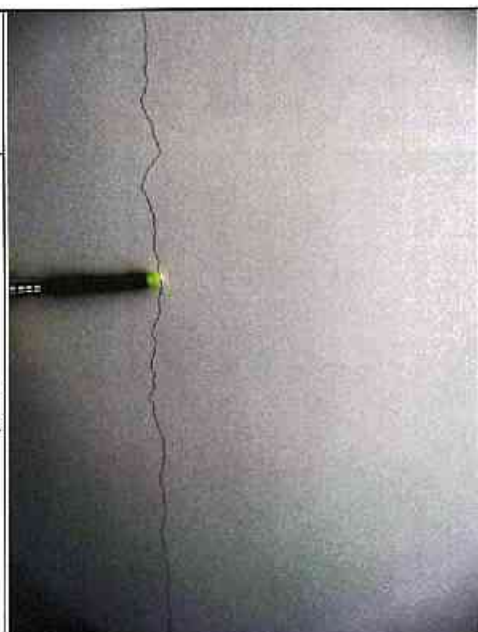
| A6區H棟9樓H02-臥室牆裂縫，長約2.5m，寬約0.3mm | | | | | |

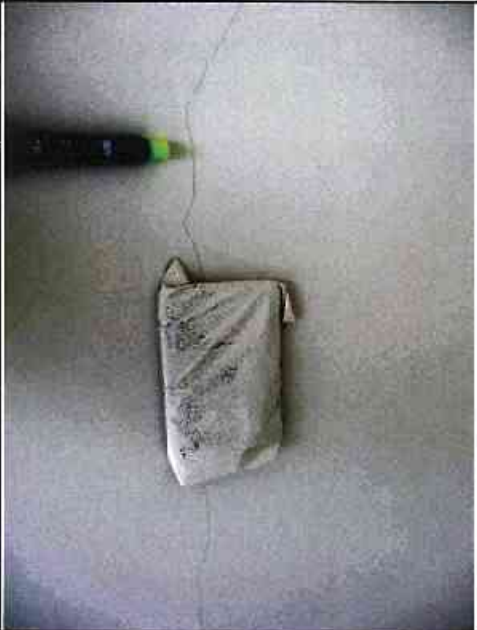
| A6區H棟<br>9樓H03-<br>主臥室牆細<br>微裂縫，長<br>約2.3m | | | A6區II棟<br>9樓II03-<br>臥室全景，<br>目視無損壞 | | |

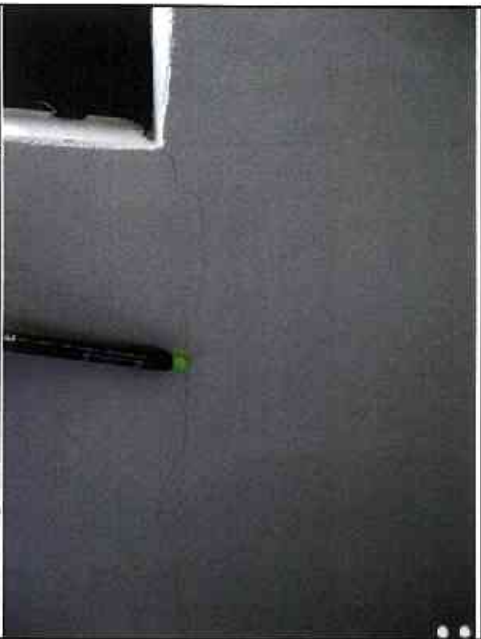
| 編號<br>43 | 說明<br>A6區H棟9樓H07-臥室全景，目視無損壞 | 編號<br>44 | 說明<br>A6區H棟9樓H07-客廳牆細微裂縫，長約0.7m，共2處 | |

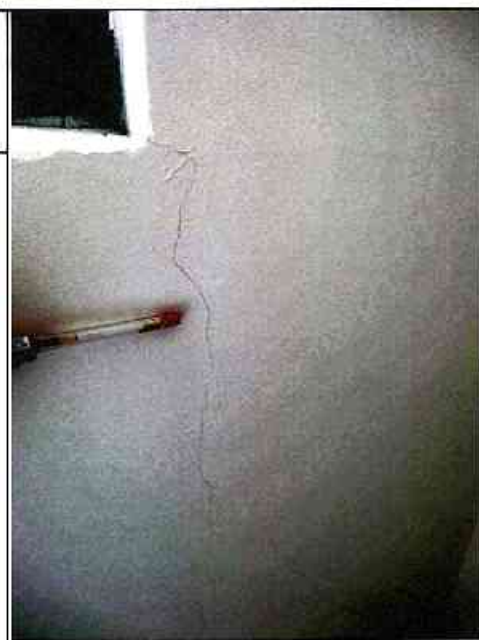
| A6 區 H 棟 8 樓 H07-臥室全景，目視無損壞 | | A6 區 H 棟 8 樓 H07 客廳牆細微裂縫，長約 0.7m，寬約 0.15mm，共 2 處 | |

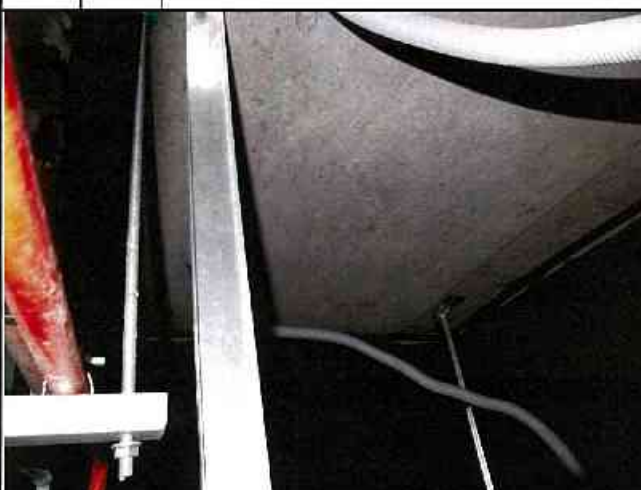
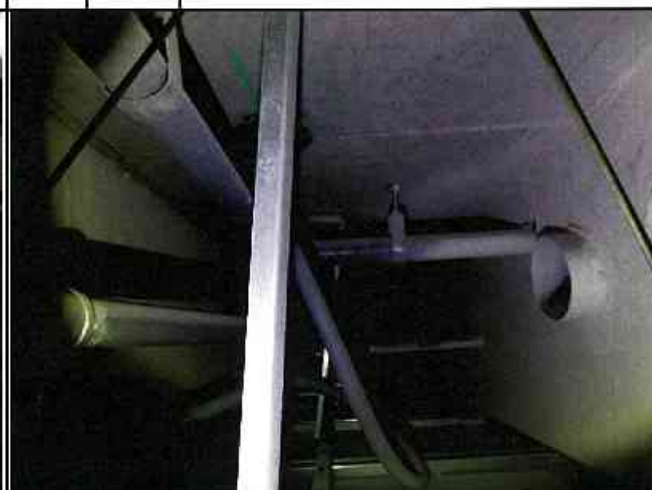
| 47 | A6 區 H 棟 8 樓 H07-浴廁頂版現況，目視無損壞 | 48 | A6 區 H 棟 8 樓 H07-走道頂版現況，目視無損壞 |

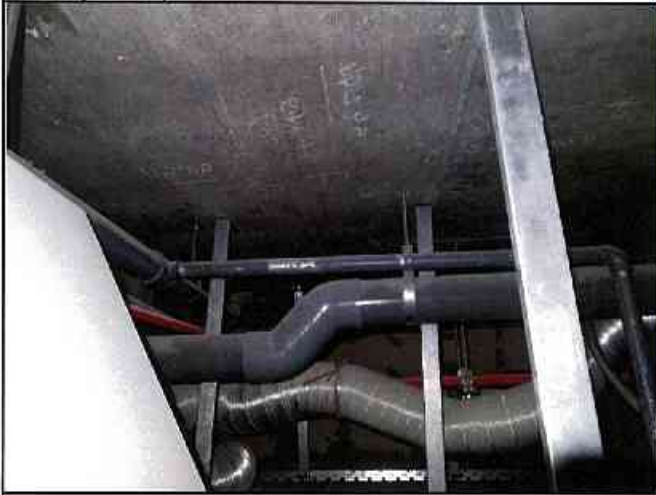
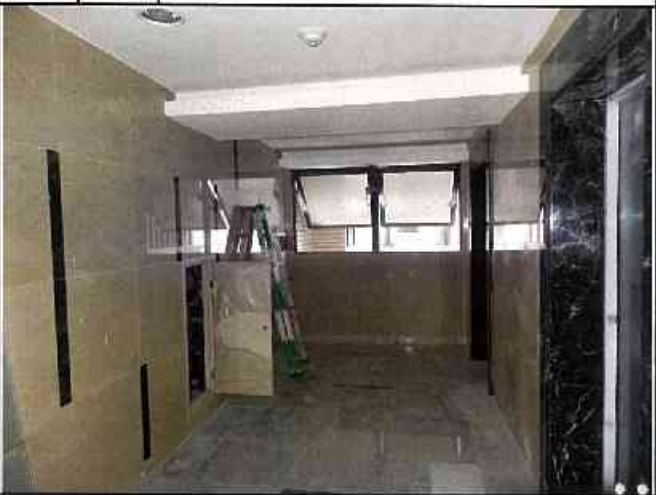
| 編號<br>49 | 說明<br>A6區H棟8樓H07-廚房頂版現況，目視無損壞 | 編號<br>50 | 說明<br>A6區H棟8樓公共空間-電梯間全景，目視無損壞 |

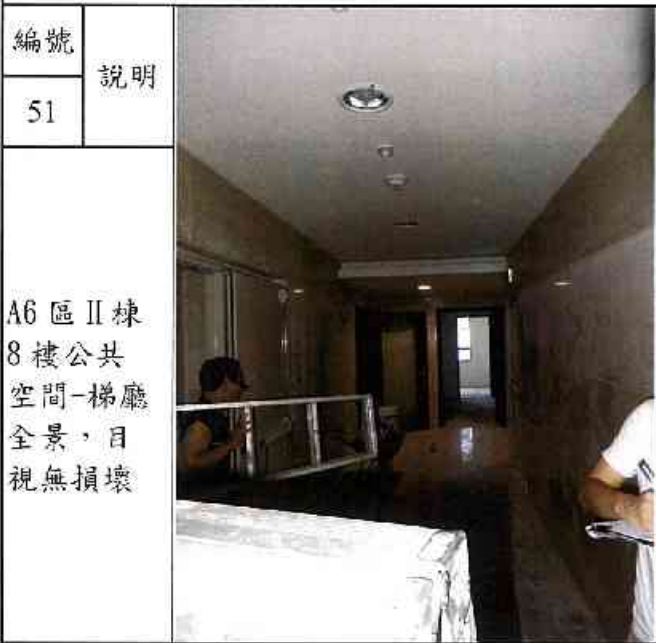
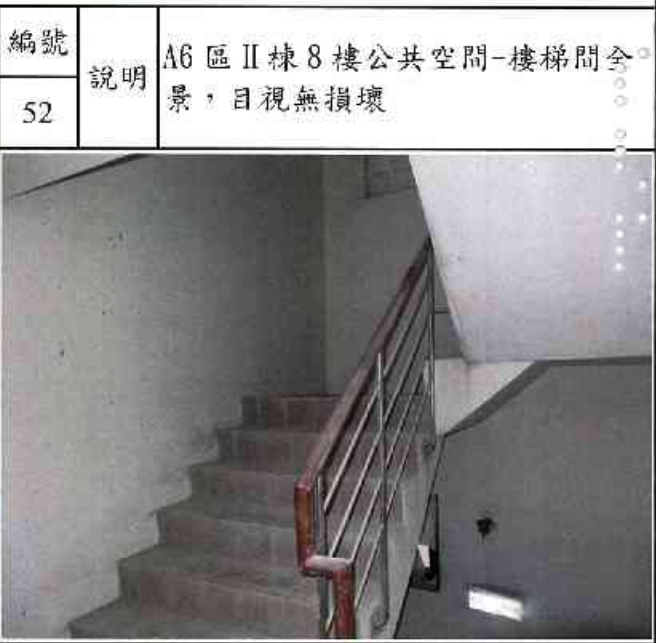
| 編號<br>51 | 說明<br>A6區II棟8樓公共空間-梯廳全景，目視無損壞 | 編號<br>52 | 說明<br>A6區II棟8樓公共空間-樓梯間全景，目視無損壞 |

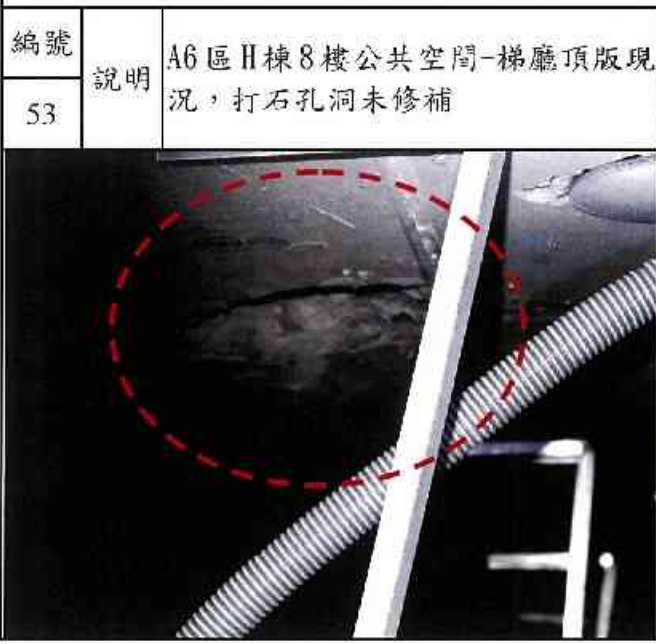
| 編號<br>53 | 說明<br>A6區H棟8樓公共空間-梯廳頂版現況，打石孔洞未修補 | 編號<br>54 | 說明<br>A6區II棟8樓公共空間-電梯間頂版現況，目視無損壞 |

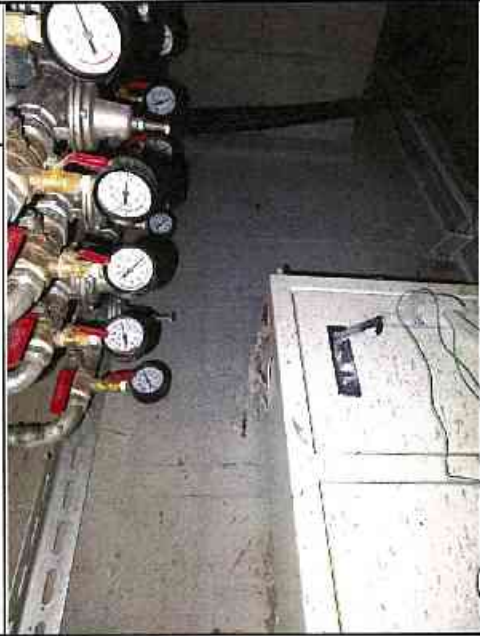
| 55 | A6區H棟<br>8樓公共<br>空間-電梯<br>間柱現況，<br>目視無損壞 | | |

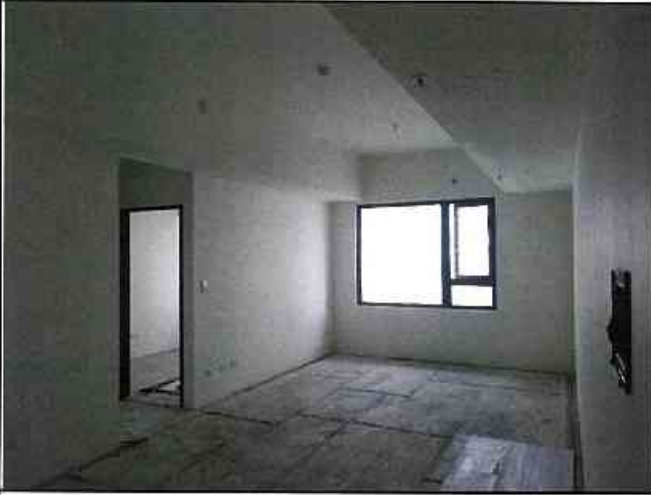
| 編號<br>01 | 說明<br>A6區H棟7樓H01-客廳全景 | 編號<br>02 | 說明<br>A6區H棟7樓H01-客廳牆細微裂縫，長約0.7m | |

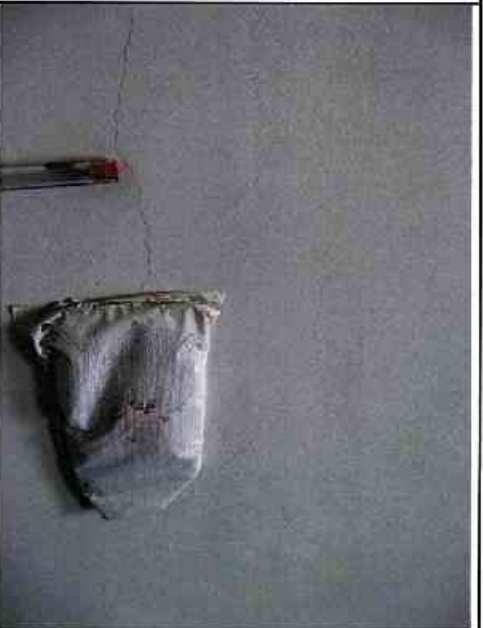
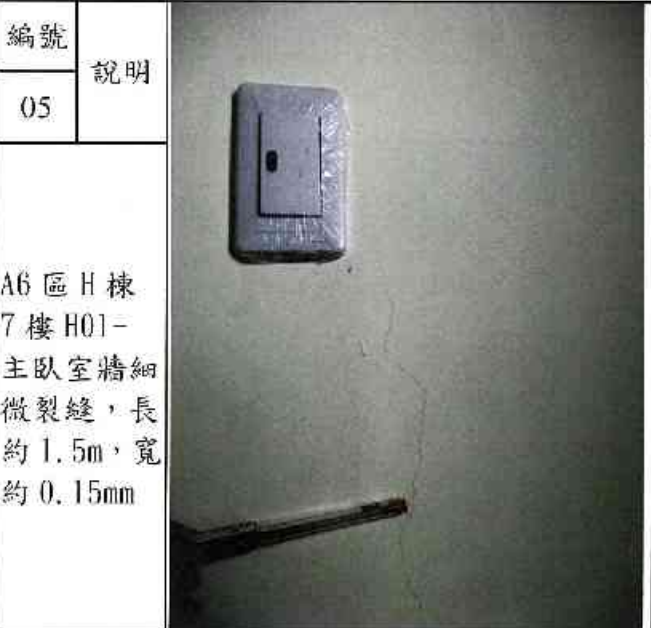
| 編號<br>05 | 說明<br>A6區H棟7樓H01-主臥室牆細微裂縫，長約1.5m，寬約0.15mm | 編號<br>06 | 說明<br>A6區H棟7樓H01-主臥室牆細微裂縫，長約2.3m，寬約0.2mm | |

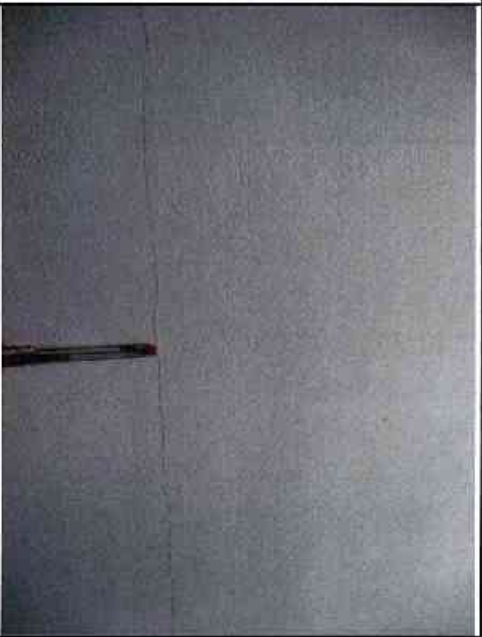
| | | | | A6區H棟<br>7樓H02-<br>客廳牆細微<br>裂縫，長約<br>2.0m，寬約<br>0.2mm | |

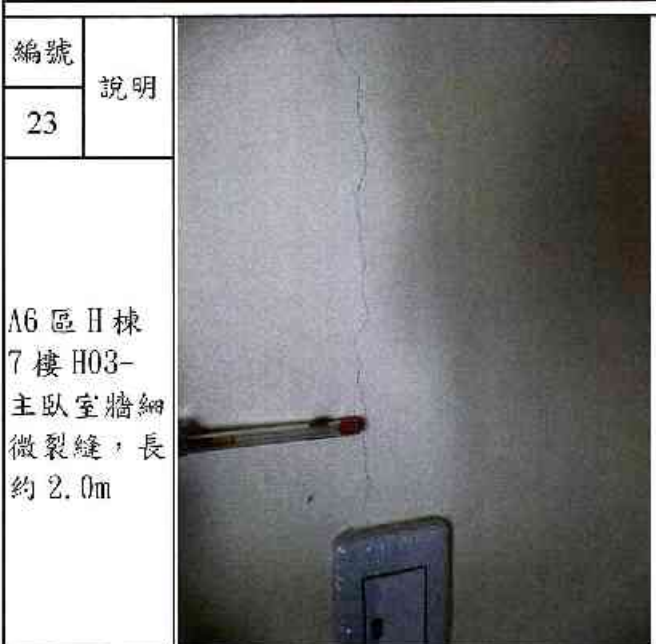
| 編號<br>23 | 說明<br>A6區H棟7樓H03-主臥室牆面微裂縫，長約2.0m | 編號<br>24 | 說明<br>A6區H棟7樓H03-臥室全景，目視無損壞 |

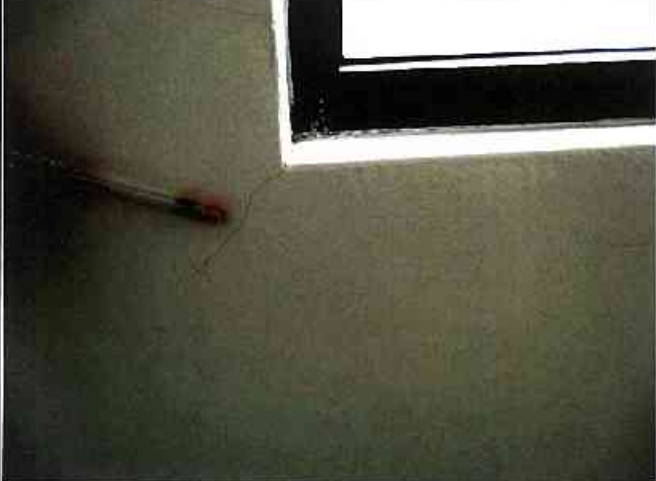
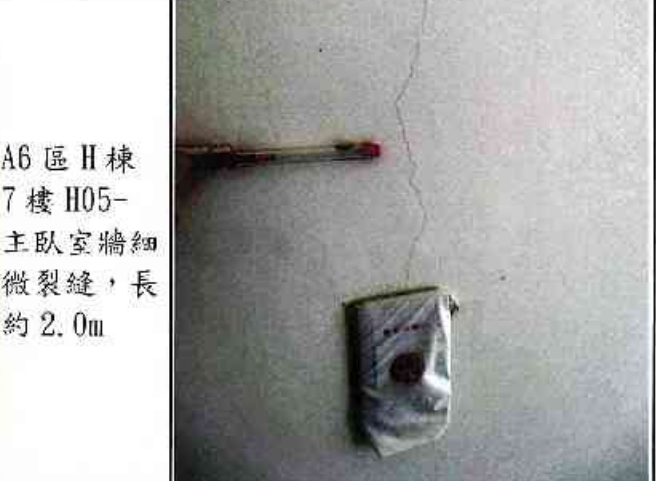
| 編號<br>29 | 說明<br>A6區H棟7樓H05-臥室牆細微裂縫，長約0.3m，寬約0.15mm | 編號<br>30 | 說明<br>A6區H棟7樓H05-主臥室牆細微裂縫，長約2.0m |

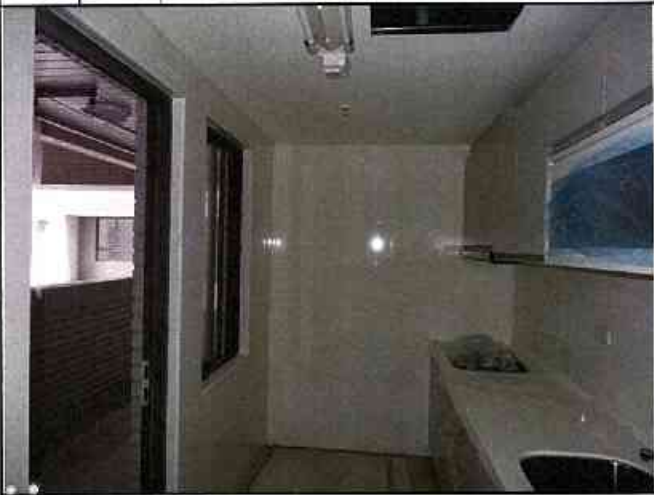
| 編號<br>33 | 說明<br>A6區H棟7樓H05-走道頂版現況，目視無損壞 | 編號<br>34 | 說明<br>A6區H棟7樓H05-廚房頂版現況，目視無損壞 |

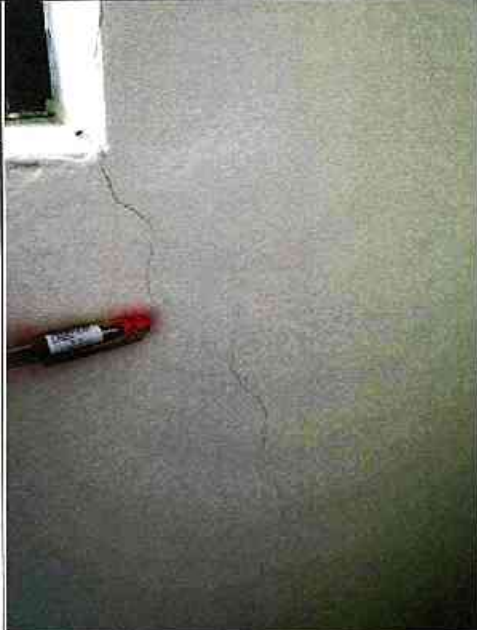
| 編號<br>43 | 說明<br>A6區H棟7樓H07-主臥室牆細微裂縫，長約1.0m，寬約0.15mm | 編號<br>44 | 說明<br>A6區H棟7樓H07-臥室牆細微裂縫，長約0.7m，寬約0.2mm | |

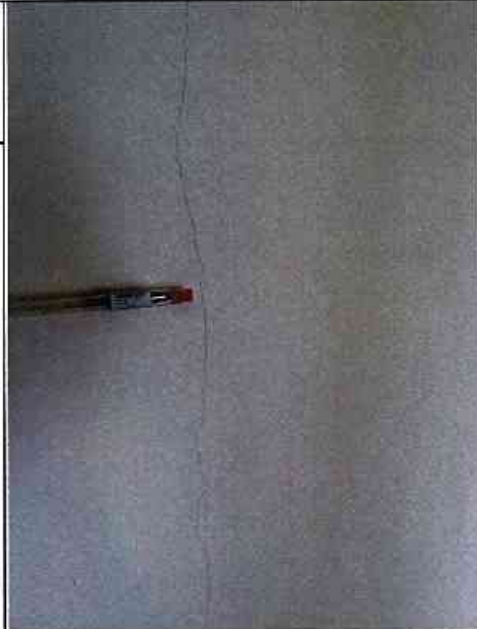
| 編號<br>45 | 說明<br>A6區H棟7樓H07-客廳牆裂縫，長約0.7m，寬約0.3mm，共2處 | 編號<br>46 | 說明<br>A6區H棟7樓H07-客廳牆細微裂縫，長約2.3m，寬約0.2mm | |

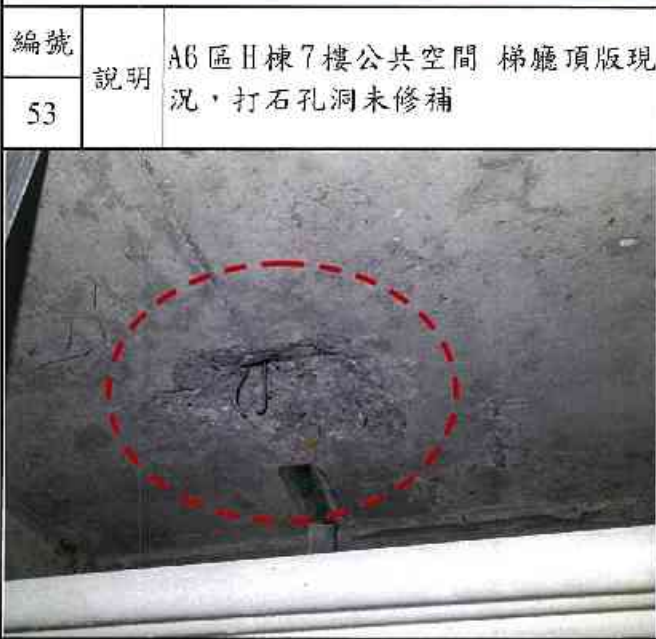
| 編號<br>53 | 說明<br>A6區H棟7樓公共空間 梯廳頂版現況，打石孔洞未修補 | 編號<br>54 | 說明<br>A6區H棟7樓公共空間-電梯間頂版現況，目視無損壞 |

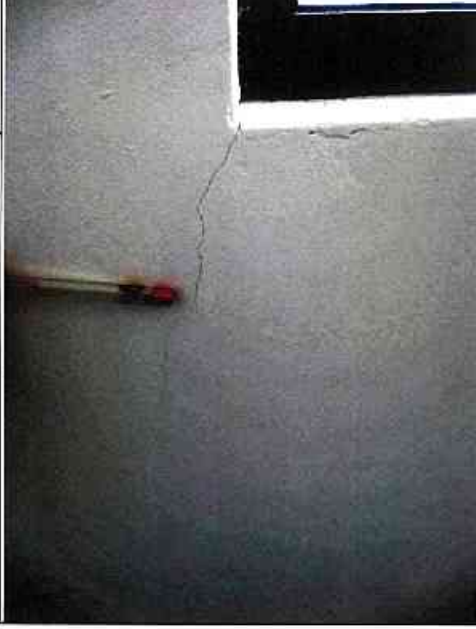
| 編號<br>03 | 說明<br>A6區H棟6樓H01-臥室牆細微裂縫，長約0.7m，寬約0.2mm | 編號<br>04 | 說明<br>A6區H棟6樓H01-主臥室全景，目視無損壞 | | |

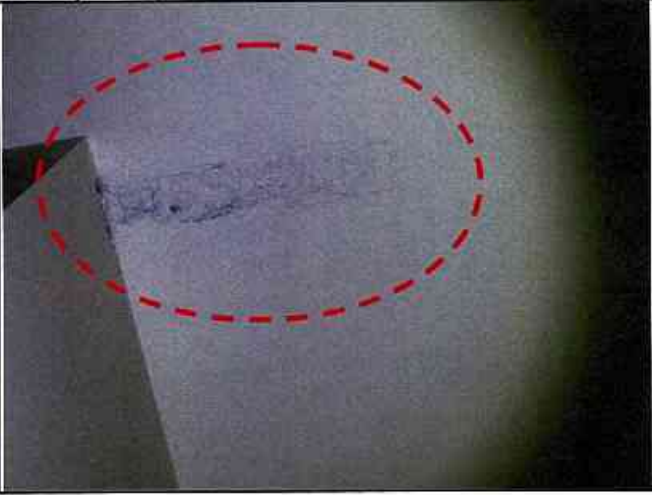
| 編號<br>19 | 說明<br>A6區II棟6樓H03-臥室全景 | 編號<br>20 | 說明<br>A6區H棟6樓H03-臥室頂版現況，<br>局部未補平 |

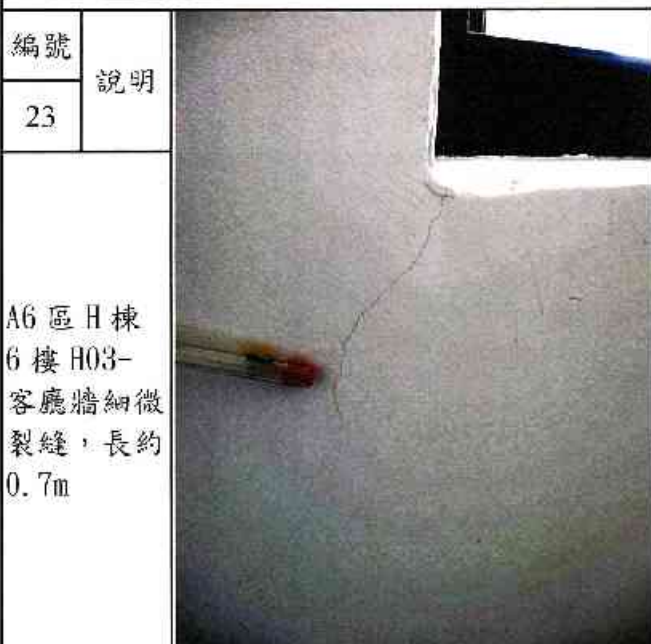
| 編號<br>23 | 說明<br>A6區H棟6樓H03-客廳牆細微裂縫，長約0.7m | 編號<br>24 | 說明<br>A6區H棟6樓H03-陽台頂版現況，目視無損壞 |

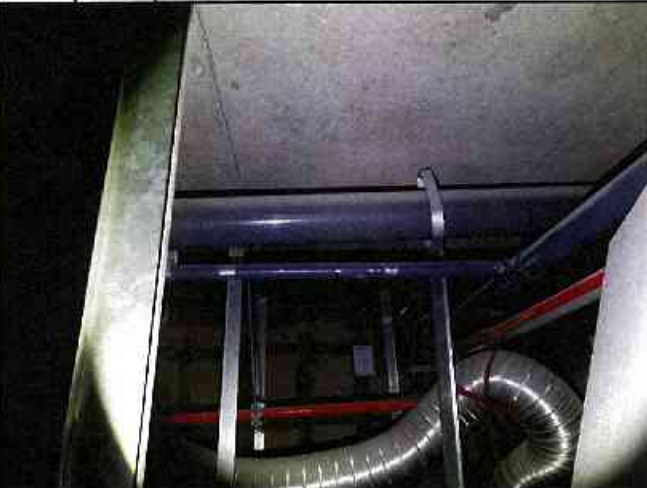
| 編號<br>33 | 說明<br>A6區H棟6樓H05-廚房全景，目視無損壞 | 編號<br>34 | 說明<br>A6區H棟6樓H05-廚房頂版現況，目視無損壞 | |

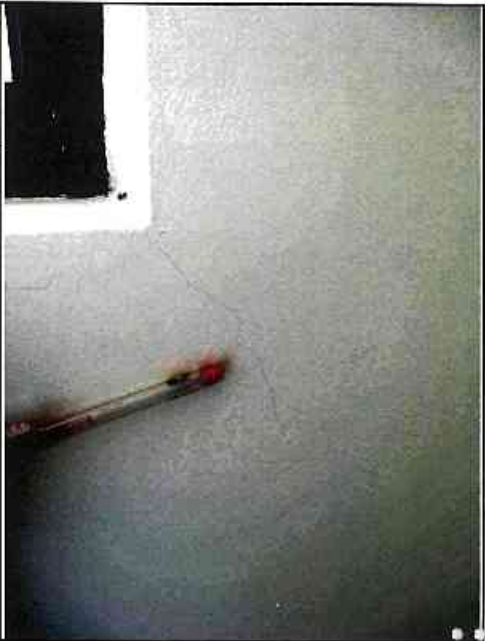
| 編號<br>37 | 說明<br>A6區H棟6樓H06-客廳全景，目視無損壞 | 編號<br>38 | 說明<br>A6區H棟6樓H06-臥室牆細微裂縫，長約0.5m，寬約0.15mm，共2處 | |

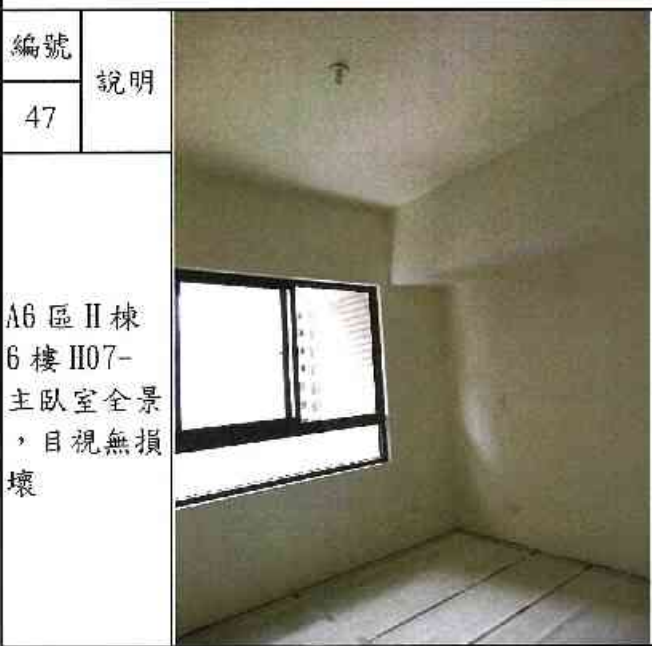
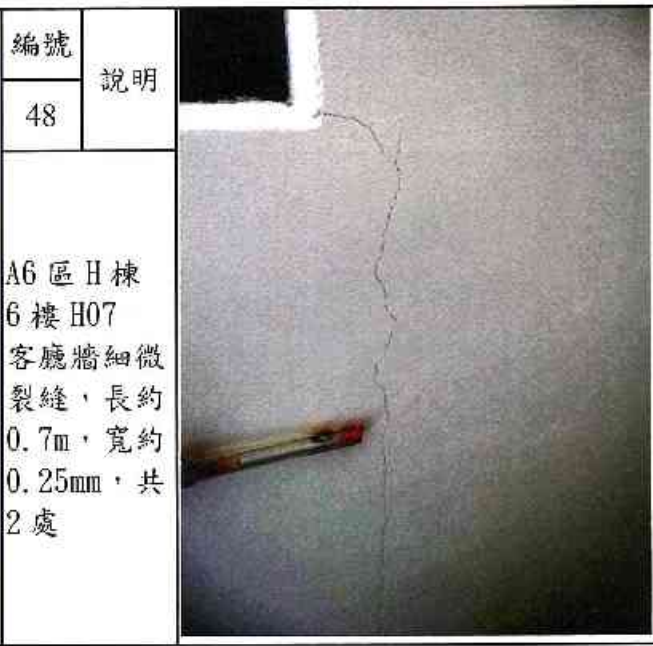
| 編號<br>47 | 說明<br>A6區H棟6樓H07-主臥室全景，目視無損壞 | 編號<br>48 | 說明<br>A6區H棟6樓H07客廳牆細微裂縫，長約0.7m，寬約0.25mm，共2處 |

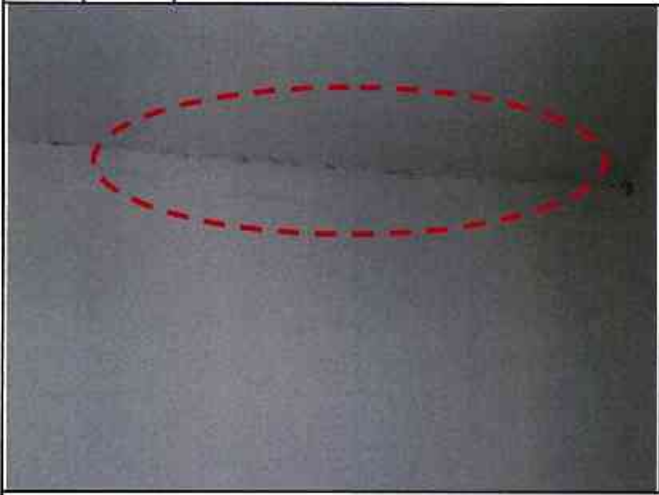
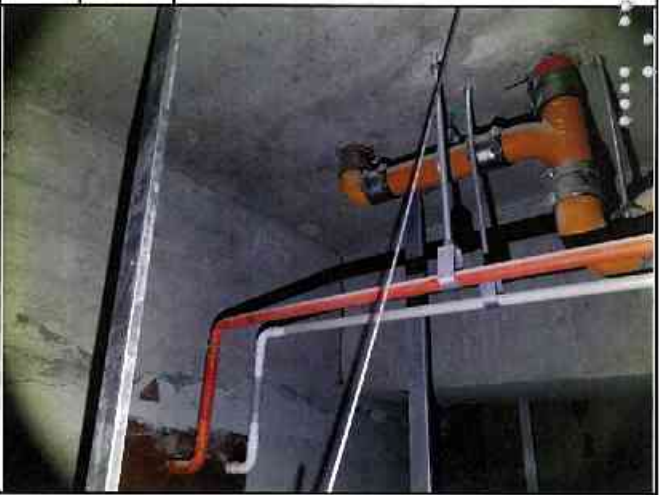
| 編號<br>15 | 說明 | A6區H棟5樓H02-臥室頂版現況，與牆介面局部不平整未修補 | 編號<br>16 | 說明 | A6區H棟5樓H02 廚房頂版現況，目視無損壞 |

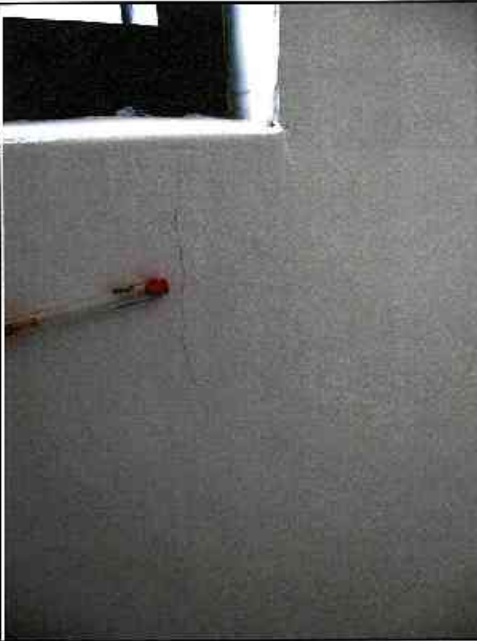
| 編號<br>19 | 說明<br>A6區H棟5樓H03-廚房全景，目視無損壞 | 編號<br>20 | 說明<br>A6區H棟5樓H03-臥室牆細微裂縫，長約0.7m | |

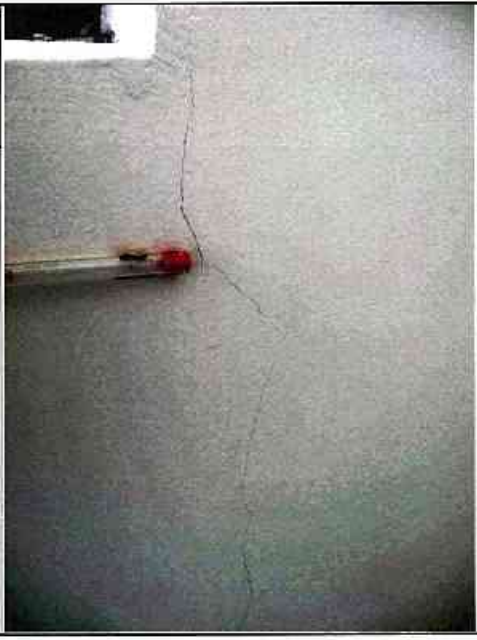
| 編號<br>21 | 說明<br>A6區H棟5樓H03-主臥室全景，目視無損壞 | 編號<br>22 | 說明<br>A6區H棟5樓H03-臥室牆細微裂縫，長約0.7m，寬約0.2mm | |

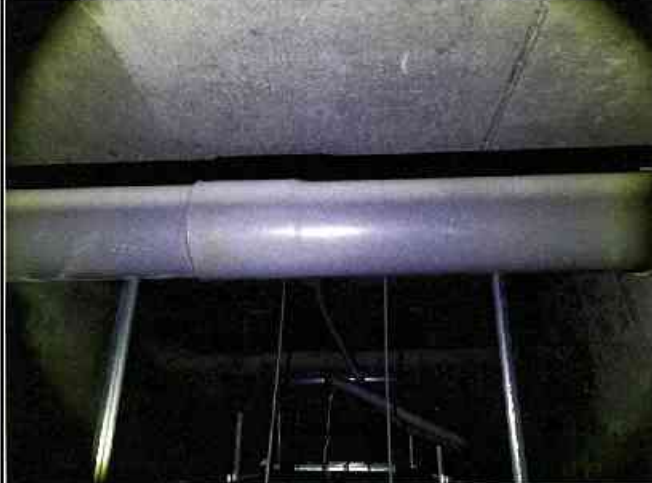
| 編號<br>23 | 說明<br>A6區H棟5樓H03-客廳牆細微裂縫，長約2.0m，寬約0.2mm | 編號<br>24 | 說明<br>A6區H棟5樓H03-陽台頂版現況，目視無損壞 | |

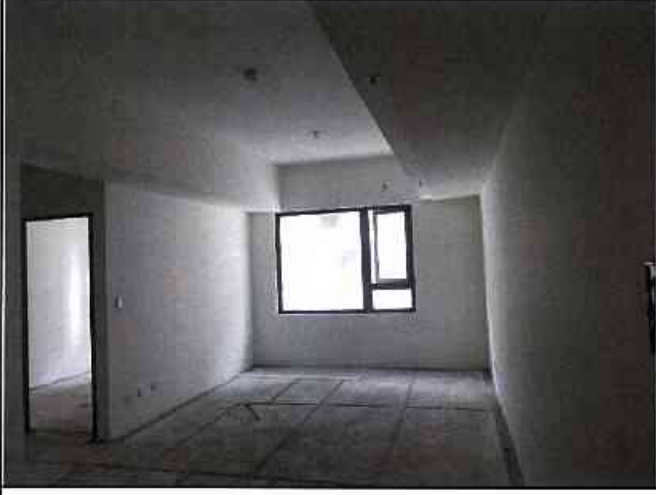
| 編號<br>29 | 說明 | A6區H棟5樓H05-主臥室全景，目視無損壞 | 編號<br>30 | 說明 | A6區H棟5樓H05-臥室全景，目視無損壞 |

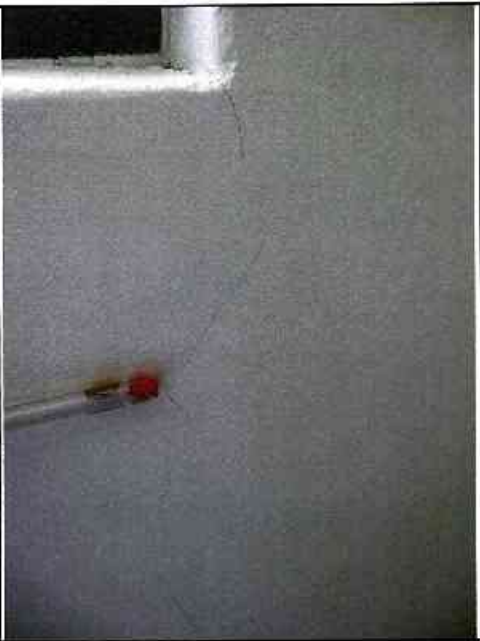
| 編號<br>43 | 說明<br>A6區H棟5樓H07-主臥室全景，目視無損壞 | 編號<br>44 | 說明<br>A6區H棟5樓H07-客廳牆細微裂縫，長約0.7m | |

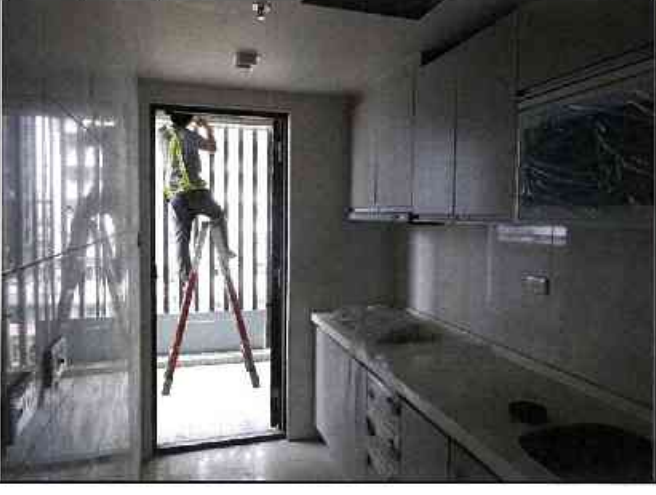
| 編號<br>11 | 說明<br>A6區H棟4樓H02-廚房全景，目視無損壞 | 編號<br>12 | 說明<br>A6區H棟4樓H02-臥室牆細微裂縫，長約1.5m |

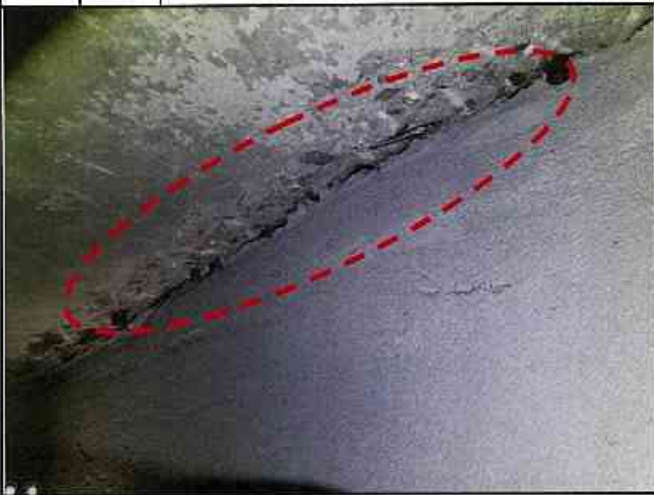
| 編號<br>15 | 說明<br>A6區H棟4樓H02-浴廁頂版現況，<br>目視無損壞 | 編號<br>16 | 說明<br>A6區H棟4樓H03-客廳全景，目視<br>無損壞 |

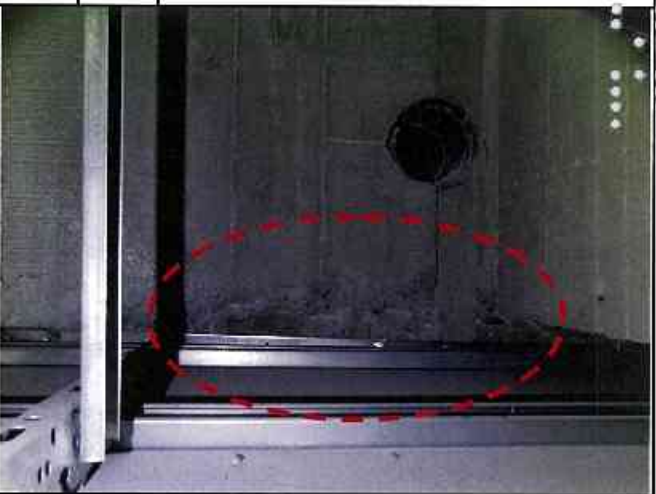
| 編號<br>21 | 說明<br>A6區H棟4樓H03-廚房頂版現況，目視無損壞 | 編號<br>22 | 說明<br>A6區H棟4樓H03-走道梁現況，角落處混凝土剝落未修補 |

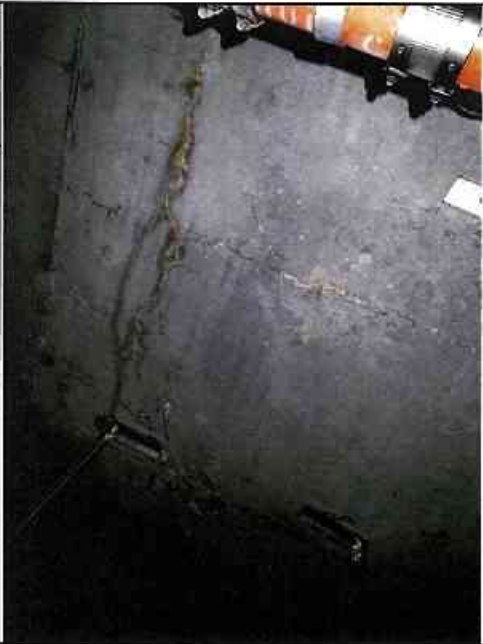
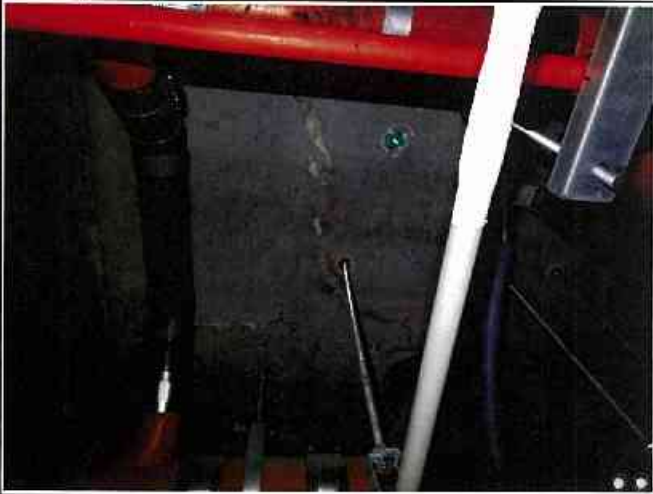
| 編號<br>31 | 說明 | | 編號<br>32 | 說明 | A6區H棟4樓H05-浴廁頂版滲水痕跡 | |
| A6區H棟<br>4樓H05-<br>浴廁頂版滲<br>水痕跡 | | | | | | |

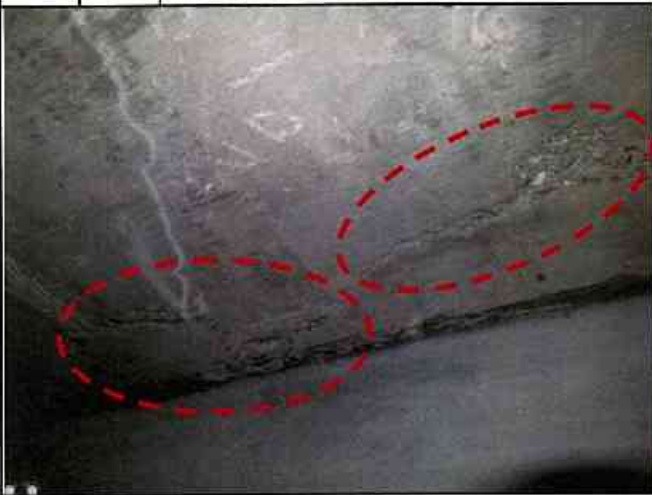
| 編號<br>37 | 說明<br>A6區H棟4樓H06-陽台頂版現況，<br>局部混凝土剝落未修補 | 編號<br>38 | 說明<br>A6區H棟4樓H06-廚房頂版細微裂<br>縫 |

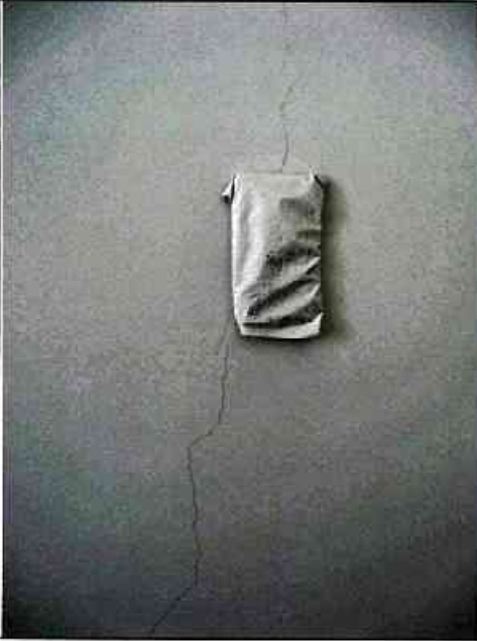
| | A6區H棟4樓H07-主臥室牆裂縫，長約2.3m，寬約0.3mm | | | A6區H棟4樓H07-主臥室頂版現況，局部不平整未修復 | |

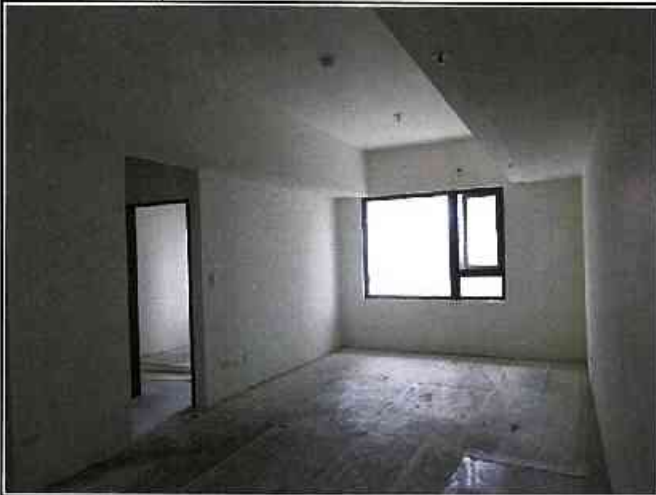
| 編號 | 說明 | 編號 | 說明 |
|---|---|---|---|
| 01 | A6區II棟3樓H01-客廳全景 | 02 | A6區H棟3樓H01-客廳牆細微裂縫，長約1.2m |

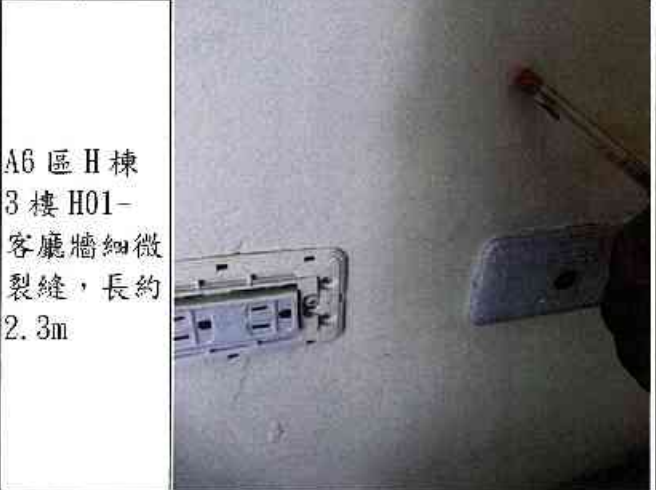
| 編號 | 說明 | 編號 | 說明 |
|---|---|---|---|
| 03 | A6區H棟3樓H01-客廳牆細微裂縫，長約2.3m | 04 | A6區H棟3樓H01-臥室全景，目視無損壞 |
