## 板橋區浮洲合宜住宅結構安全鑑定案

### A6 東區鑑定報告書

## 附件三十一：A6 東區 H 棟裂損現況調查報告

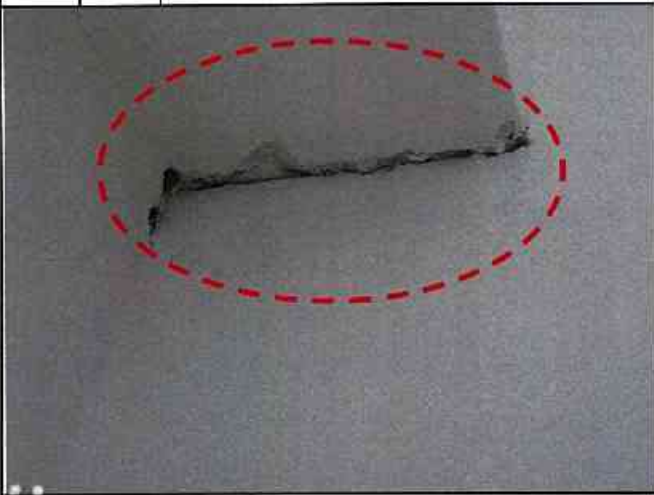
| 編號<br>07 | 說明<br>A6區H棟3樓H01-臥室梁現況，局部不平整未修補 | 編號<br>08 | 說明<br>A6區H棟3樓H01-廚房全景，目視無損壞 |

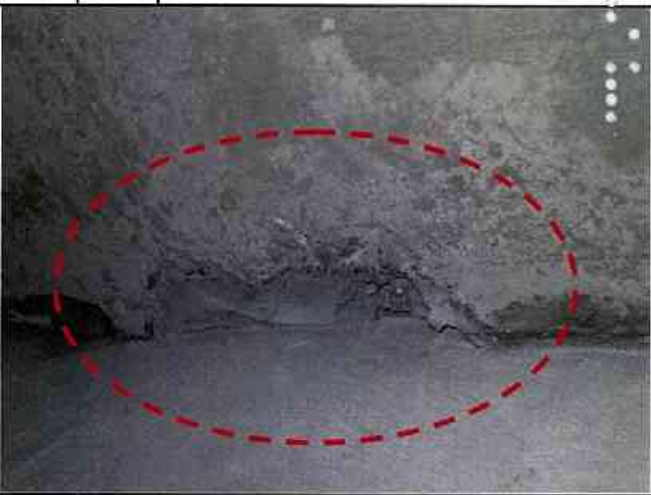
| 編號<br>15 | 說明 | | 編號<br>16 | 說明 | A6區H棟3樓H02-陽台頂版現況，打石未修補及鋼筋外露 | |

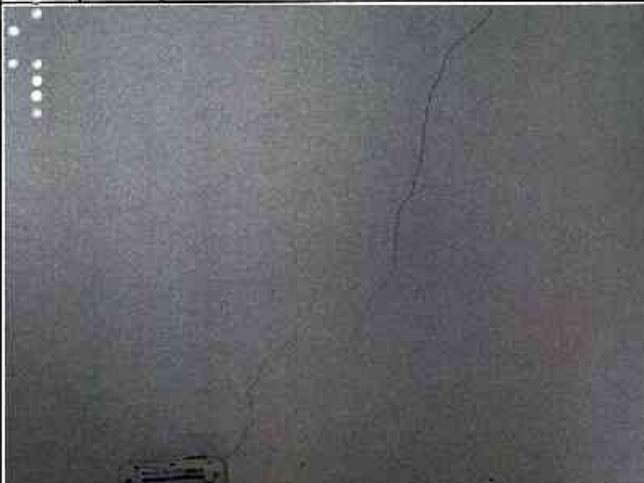
| 編號<br>21 | 說明 | A6區H棟3樓H03主臥室牆裂縫，<br>長約2.5m，寬約0.3mm | 編號<br>22 | 說明 | |

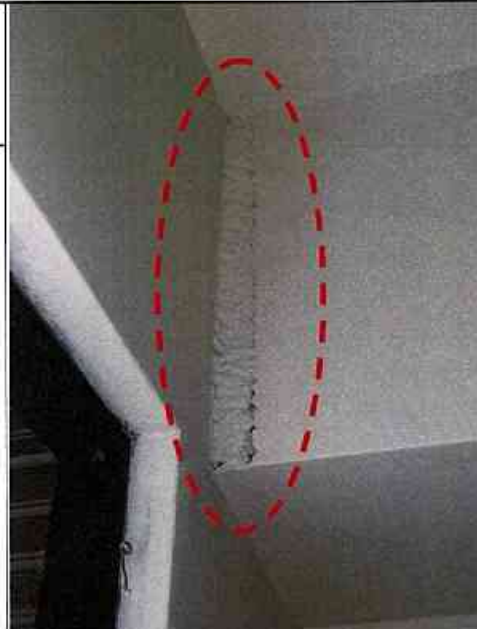
| | | | A6區H棟<br>3樓H03-<br>主臥室梁現<br>況，梁側不<br>平整未修補 | | |

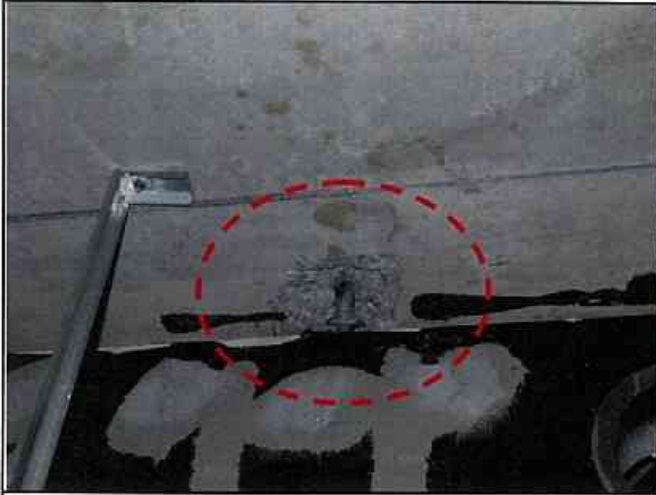
| 編號<br>25 | 說明<br>A6區H棟3樓H03-浴廁頂版現況，<br>混凝土剝落未修補 | 編號<br>26 | 說明<br>A6區H棟3樓H03-浴廁頂版現況，<br>目視無損壞 |

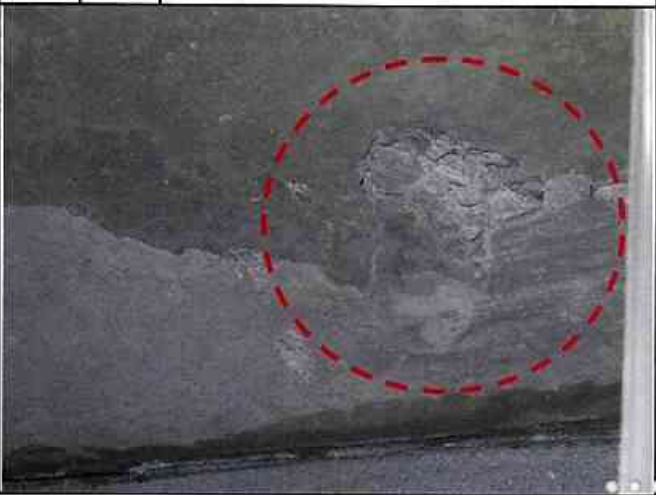
| 編號<br>37 | 說明<br>A6區H棟3樓H06-廚房全景，目視無損壞 | 編號<br>38 | 說明<br>A6區H棟3樓H06-陽台頂版現況，局部混凝土剝落未修補 |

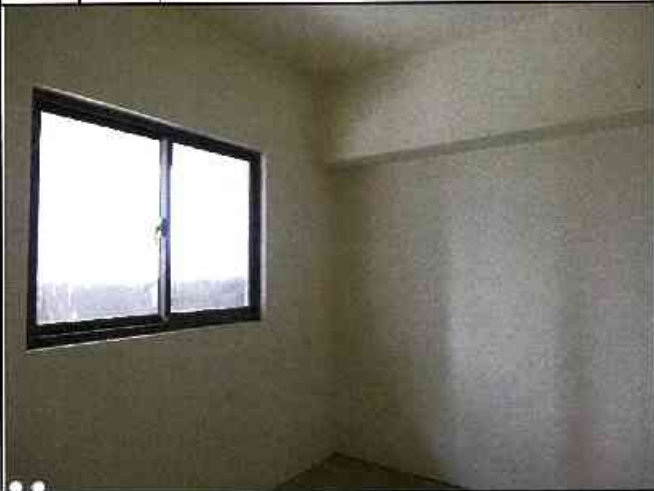
| 編號<br>45 | 說明<br>A6區H棟3樓H07-臥室全景，目視無損壞 | 編號<br>46 | 說明<br>A6區H棟3樓H07-客廳牆細微裂縫，長約0.7m，寬約0.15mm |

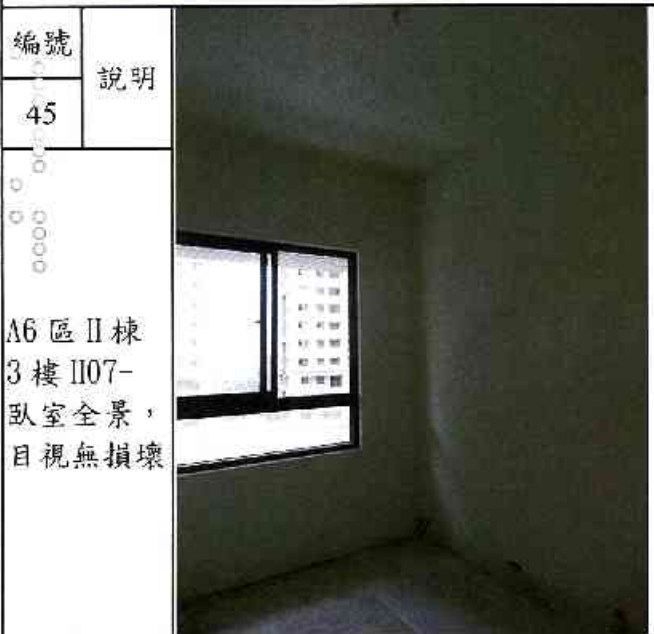
| 編號<br>47 | 說明<br>A6區H棟3樓H07-陽台頂版現況，目視無損壞 | 編號<br>48 | 說明<br>A6區H棟3樓H07 廚房頂版現況，目視無損壞 |

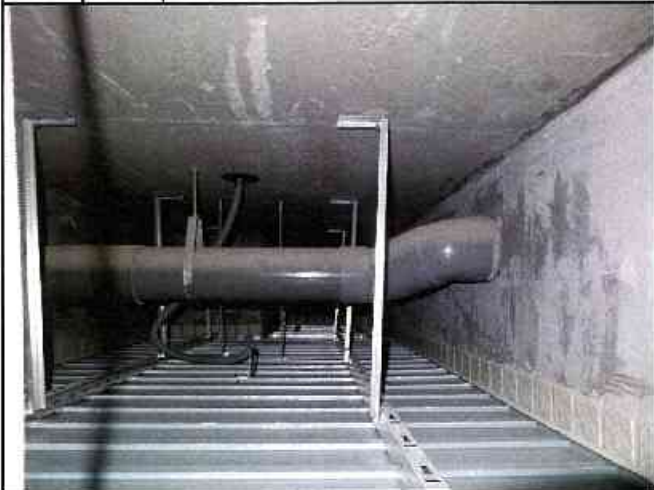
| 編號<br>49 | 說明<br>A6區H棟3樓H07-浴廁頂版現況，目視無損壞 | 編號<br>50 | 說明<br>A6區H棟3樓公共空間-電梯間全景，目視無損壞 |

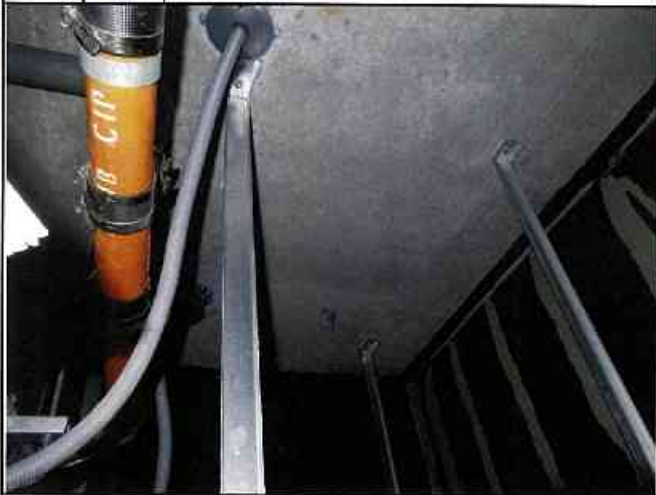
| 編號<br>51 | 說明<br>A6區H棟3樓公共空間-梯廳全景，目視無損壞 | 編號<br>52 | 說明<br>A6區H棟3樓公共空間-樓梯間全景，目視無損壞 |

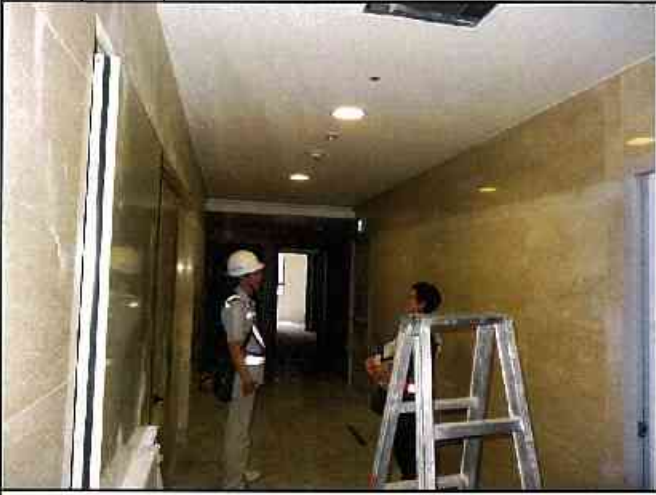
| 編號<br>53 | 說明<br>A6區H棟3樓公共空間-梯廳頂版現況，目視無損壞 | 編號<br>54 | 說明<br>A6區H棟3樓公共空間-電梯間頂版現況，目視無損壞 |

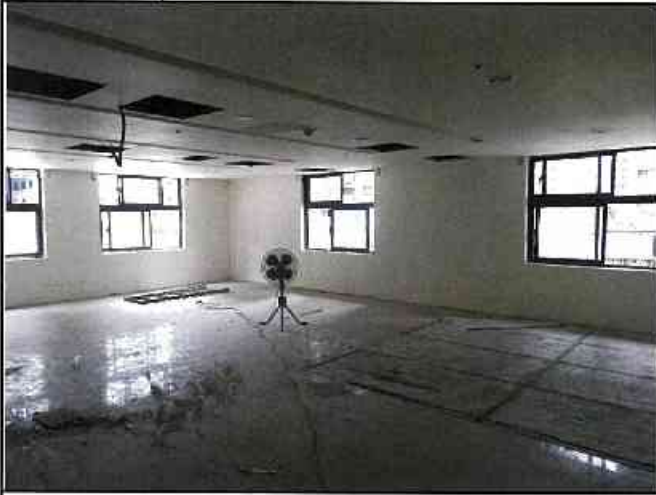
| 編號<br>03 | 說明<br>A6區H棟2樓管委會使用空間 全景，目視無損壞 | 編號<br>04 | 說明<br>A6區H棟2樓管委會使用空間-陽台全景，目視無損壞 |

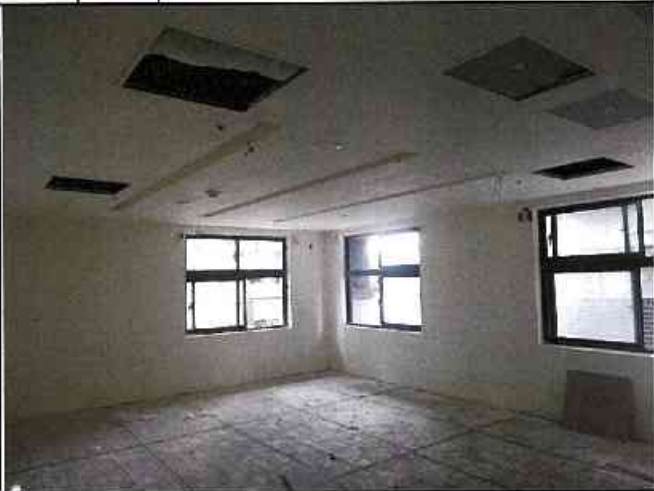
| 編號<br>21 | 說明<br>A6區H棟2樓管委會使用空間-頂版現況，目視無損壞 | 編號<br>22 | 說明<br>A6區II棟2樓管委會使用空間-頂版現況，管路處混凝土剝落 |

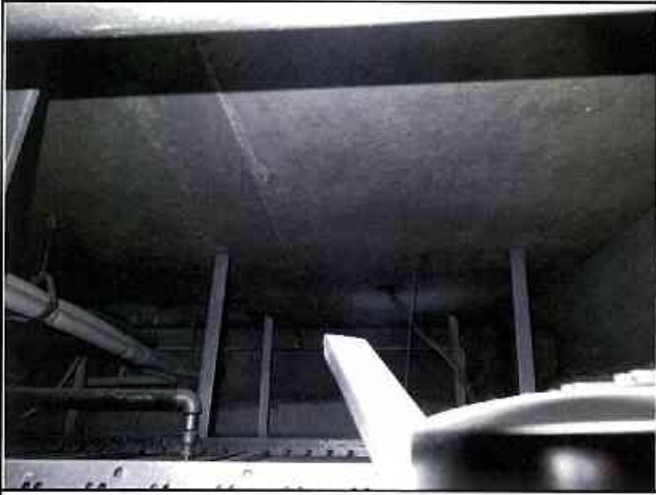
| 編號 | 說明 | A6區H棟2樓管委會使用空間-頂版現況，目視無損壞 | 編號 | 說明 | A6區H棟2樓管委會使用空間-頂版現況，目視無損壞 |

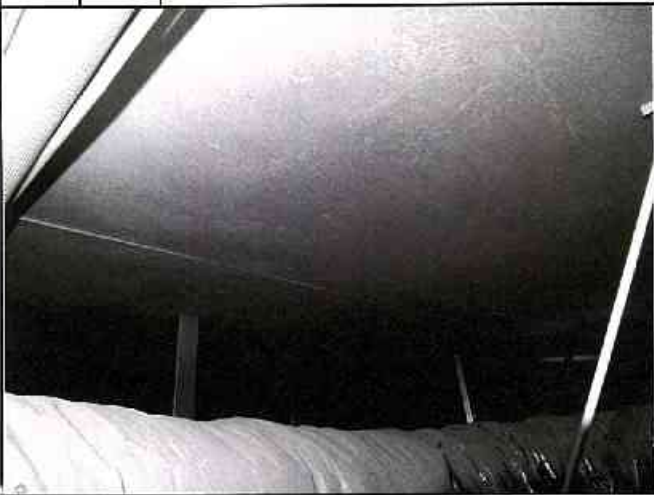
| 編號<br>31 | 說明<br>A6區II棟2樓管委會使用空間-頂版現況，目視無損壞 | 編號<br>32 | 說明<br>A6區H棟2樓管委會使用空間-頂版現況，目視無損壞 |

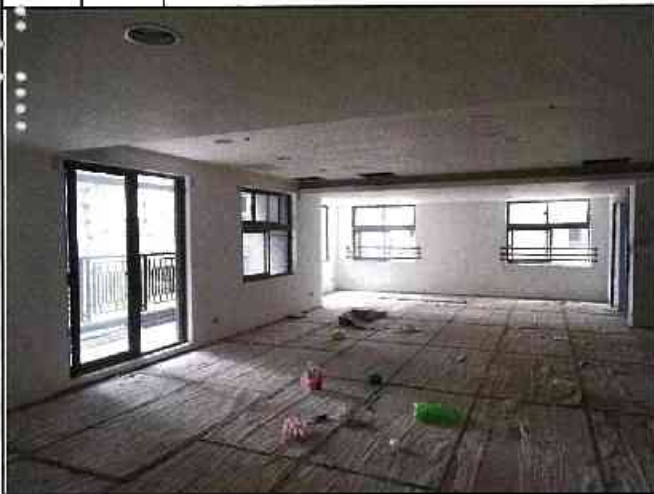
| 編號<br>33 | 說明<br>A6區II棟2樓公共空間-梯廳全景，目視無損壞 | 編號<br>34 | 說明<br>A6區H棟2樓公共空間-梯廳全景，目視無損壞 |

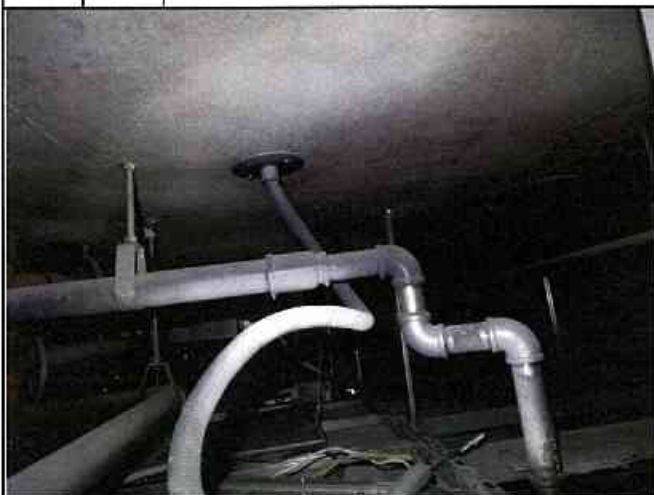
| 編號<br>35 | 說明<br>A6區H棟2樓公共空間 梯廳頂版現況，目視無損壞 | 編號<br>36 | 說明<br>A6區H棟2樓公共空間-梯廳頂版現況，目視無損壞 |

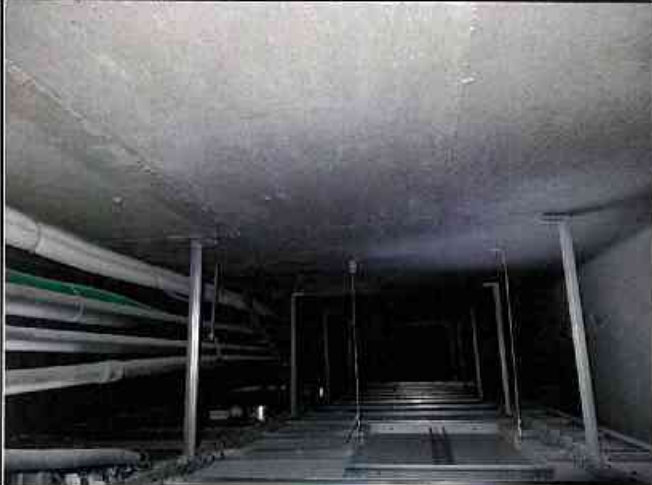
| 編號<br>37 | 說明<br>A6區II棟2樓公共空間-梯廳頂版現況，目視無損壞 | 編號<br>38 | 說明<br>A6區H棟2樓公共空間-梯廳頂版現況，目視無損壞 |

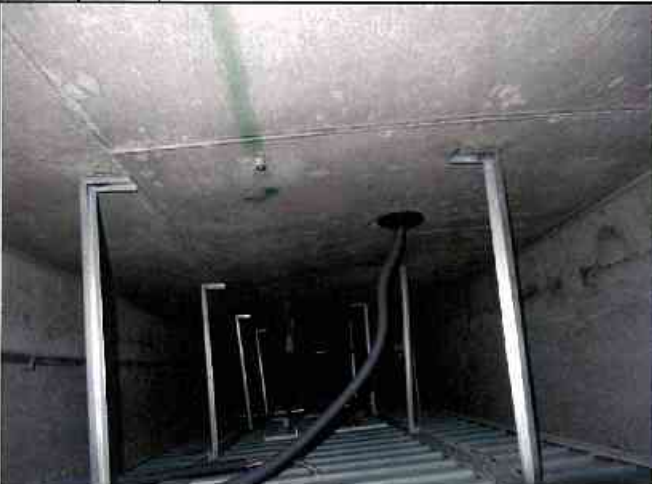
| 編號<br>41 | 說明<br>A6區II棟2樓管委會使用空間-陽台頂版現況，目視無損壞 | 編號<br>42 | 說明<br>A6區II棟2樓公共空間-電梯間全景，目視無損壞 |

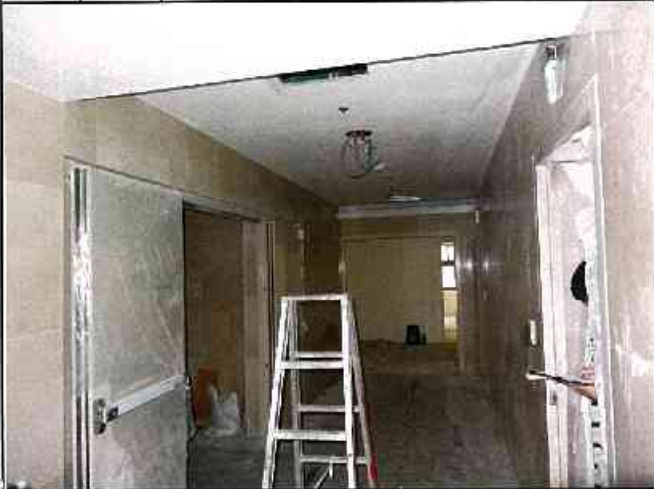
| 編號<br>43 | 說明 | A6區H棟2樓公共空間-梯廳全景，目視無損壞 | 編號<br>44 | 說明 | A6區H棟2樓公共空間-樓梯間全景，目視無損壞 |

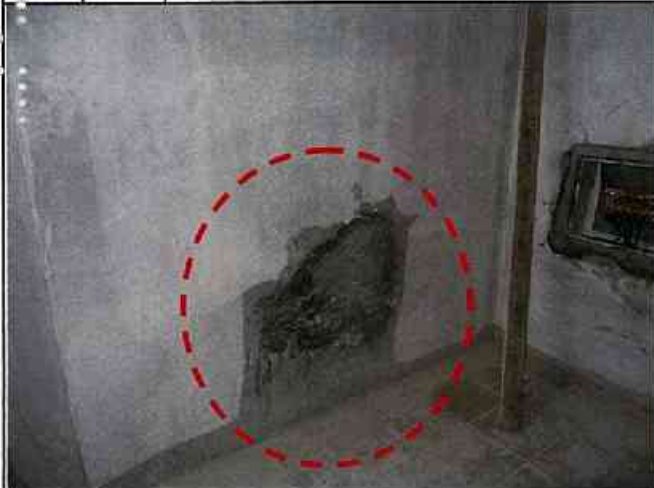
| 編號<br>45 | 說明 | A6區H棟2樓公共空間-樓梯間牆現況，牆面整修不完全 | 編號<br>46 | 說明 | A6區H棟2樓公共空間-梯廳頂版現況，目視無損壞 |

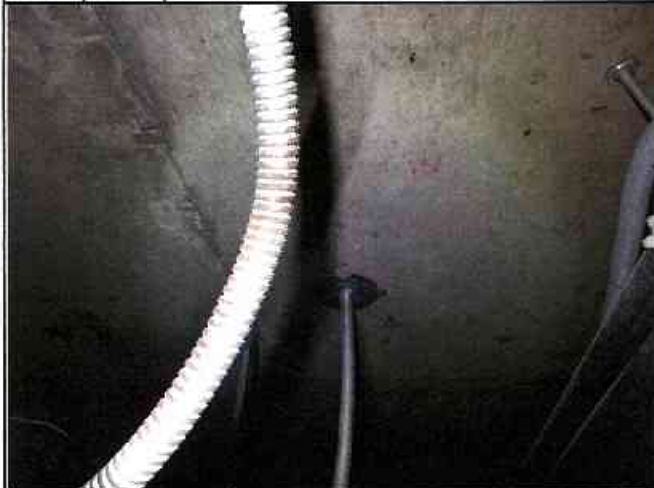
| 編號<br>47 | 說明 | A6區H棟2樓公共空間-電梯間頂版現況，目視無損壞 | 編號 | 說明 | |

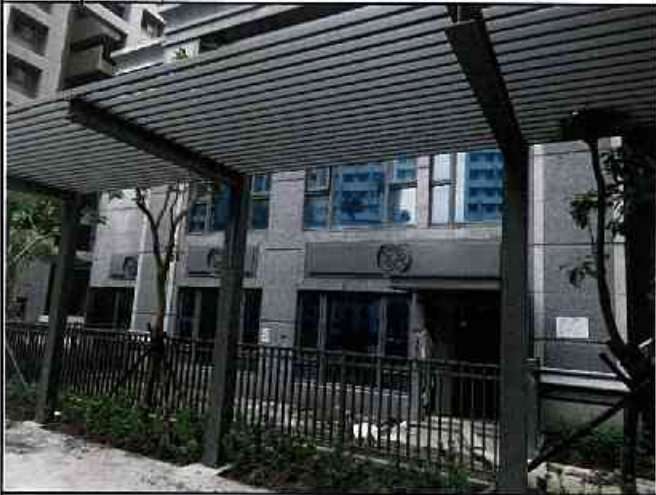
| 編號<br>01 | 說明 | A6區H棟1樓辦公室015-外觀全景 | 編號<br>02 | 說明 | A6區H棟1樓辦公室015-1樓全景，目視無損壞 |

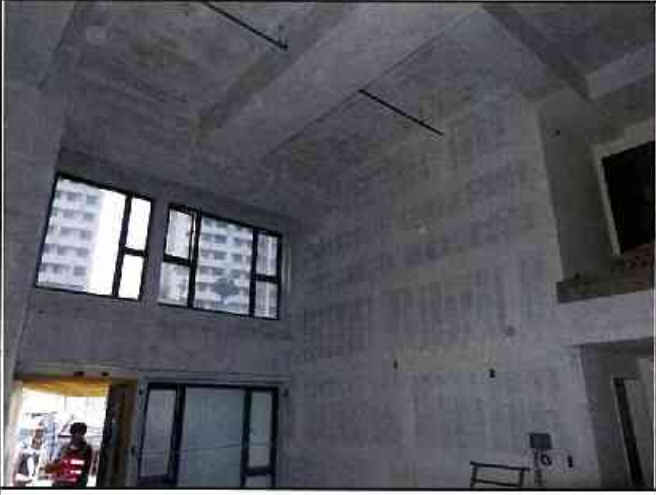
| 編號<br>03 | 說明 | A6區H棟1樓辦公室015-1樓全景，目視無損壞 | 編號<br>04 | 說明 | A6區H棟1樓辦公室015-1樓廚房全景，目視無損壞 |

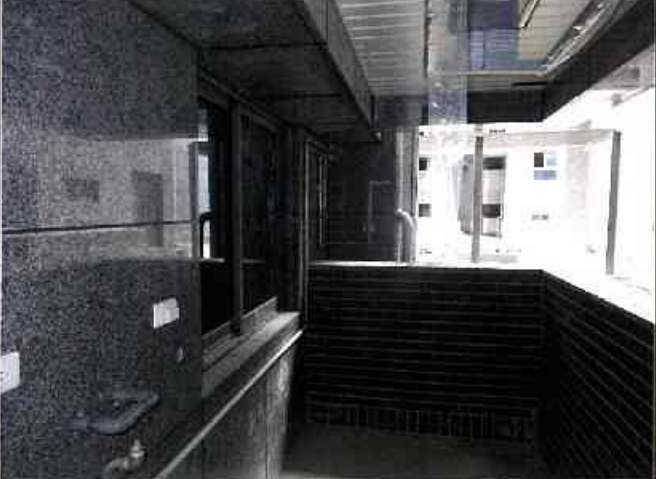
| 編號<br>05 | 說明 | A6區H棟1樓辦公室015-1樓陽台全景，目視無損壞 | 編號<br>06 | 說明 | A6區H棟1樓辦公室015-1樓全景，目視無損壞 |

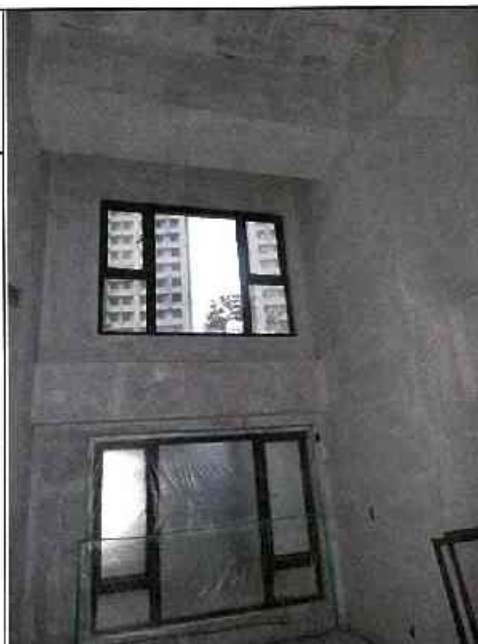
| A6 區 II 棟<br>1 樓辦公室<br>015-1 樓全景，目視無損壞 | | | | | |

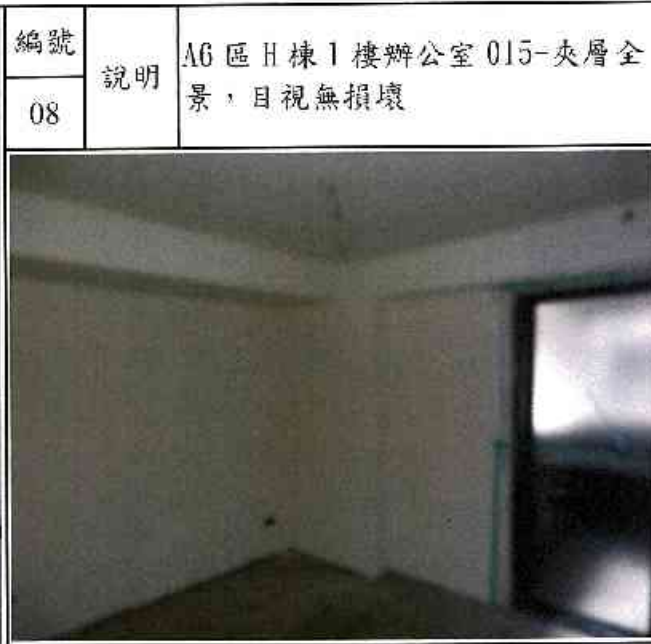
| 07 | | | 08 | A6 區 H 棟 1 樓辦公室 015-夾層全景，目視無損壞 | |

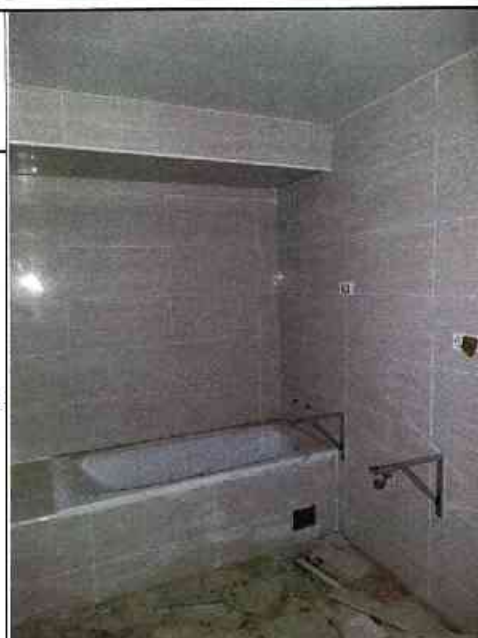
| A6 區 II 棟<br>1 樓辦公室<br>015-夾層浴廁全景，目視無損壞 | | | | | |

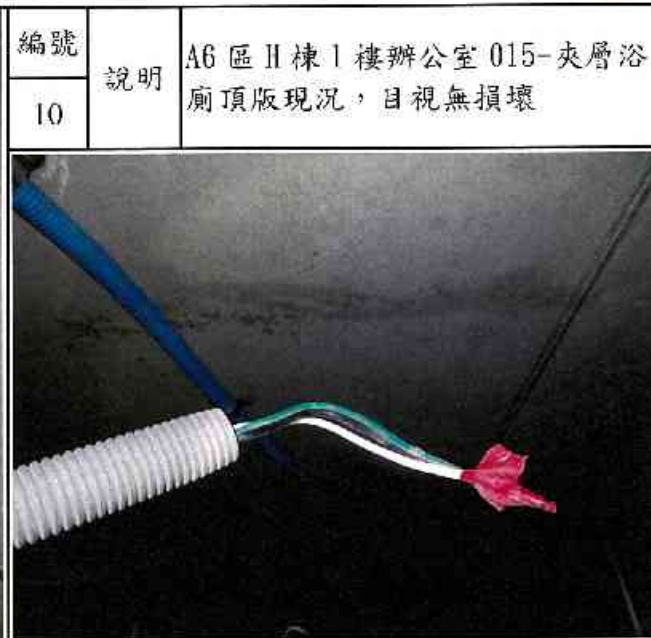
| 09 | | | 10 | A6 區 II 棟 1 樓辦公室 015-夾層浴廁頂版現況，目視無損壞 | |

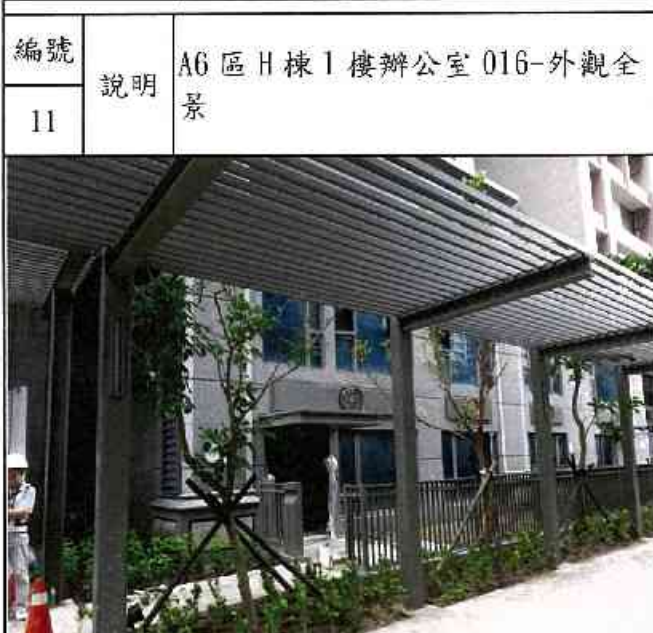
| 11 | A6 區 H 棟 1 樓辦公室 016-外觀全景 | | 12 | A6 區 H 棟 1 樓辦公室 016-1 樓全景，目視無損壞 | |

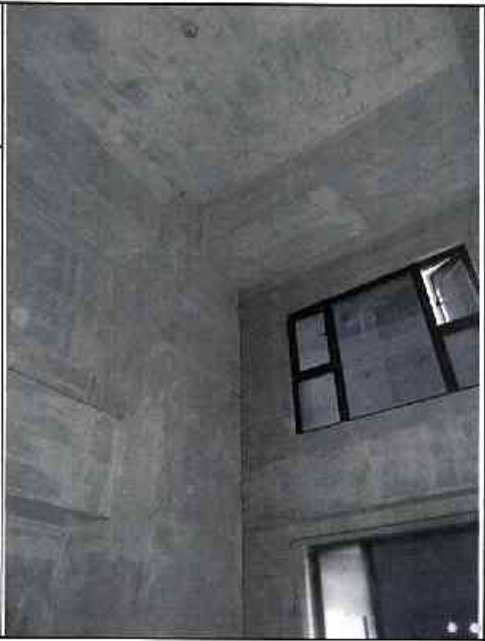
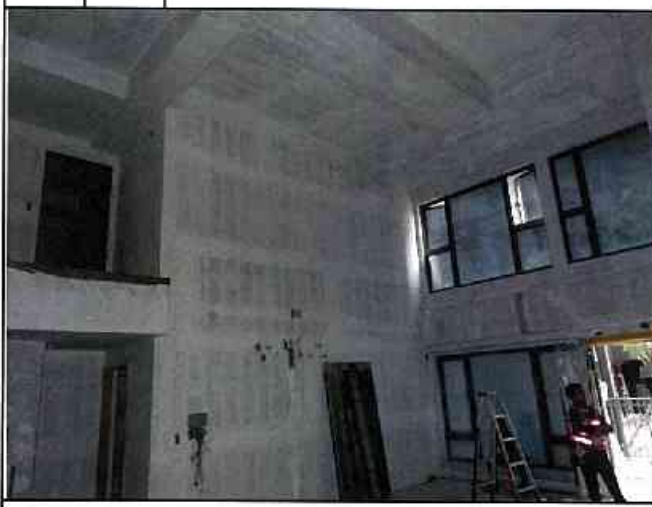
| 編號<br>13 | 說明<br>A6區H棟1樓辦公室016-1樓全景，目視無損壞 | 編號<br>14 | 說明<br>A6區H棟1樓辦公室016-1樓全景，目視無損壞 | |

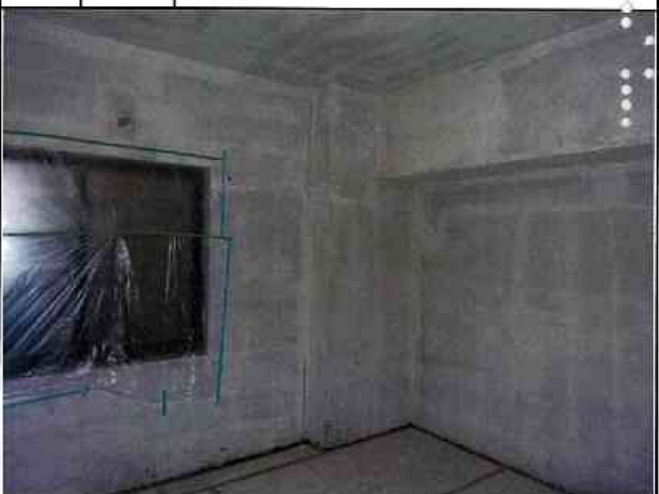
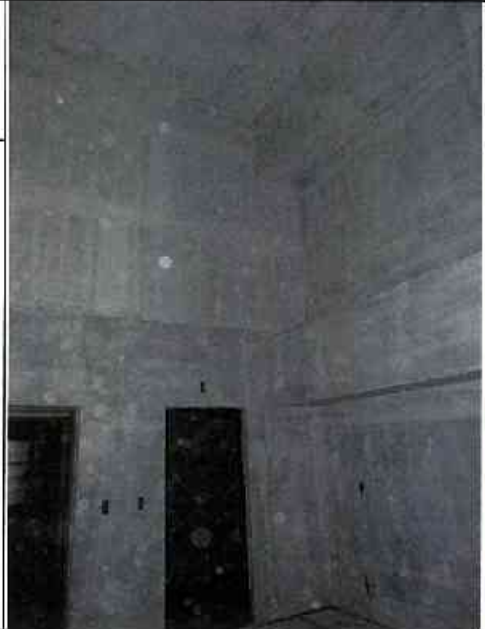
| 編號<br>15 | 說明<br>A6區H棟1樓辦公室016-1樓全景，目視無損壞 | 編號<br>16 | 說明<br>A6區H棟1樓辦公室016-1樓全景，目視無損壞 | |

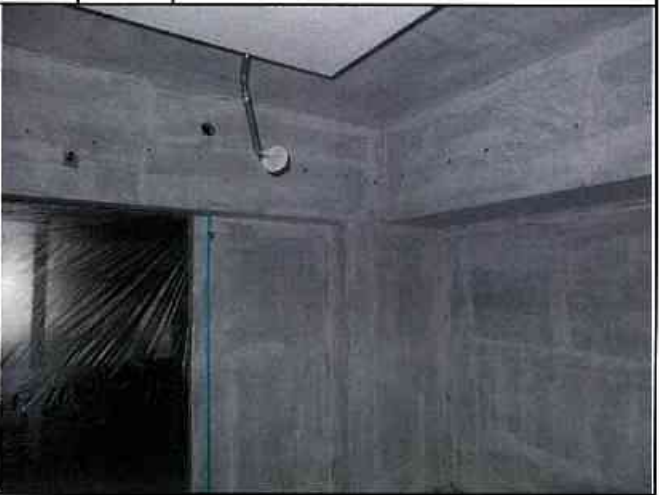
| 編號<br>17 | 說明<br>A6區H棟1樓辦公室016-1樓廚房全景，目視無損壞 | 編號<br>18 | 說明<br>A6區H棟1樓辦公室016-夾層全景，目視無損壞 | |

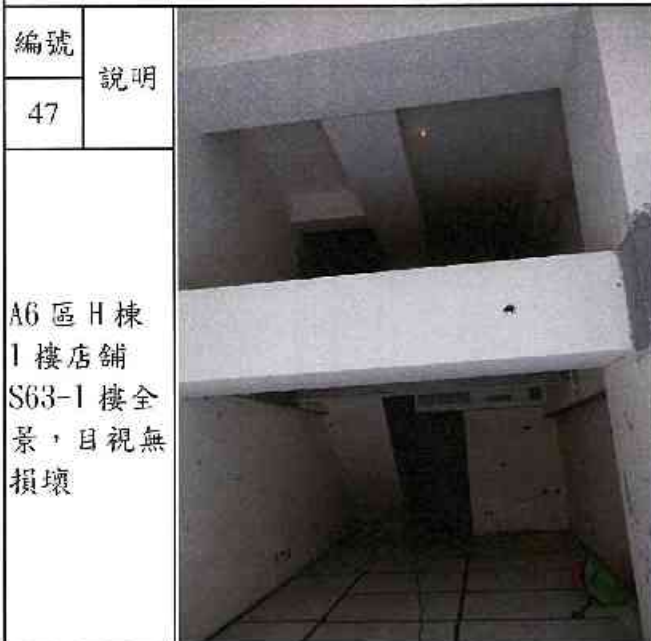
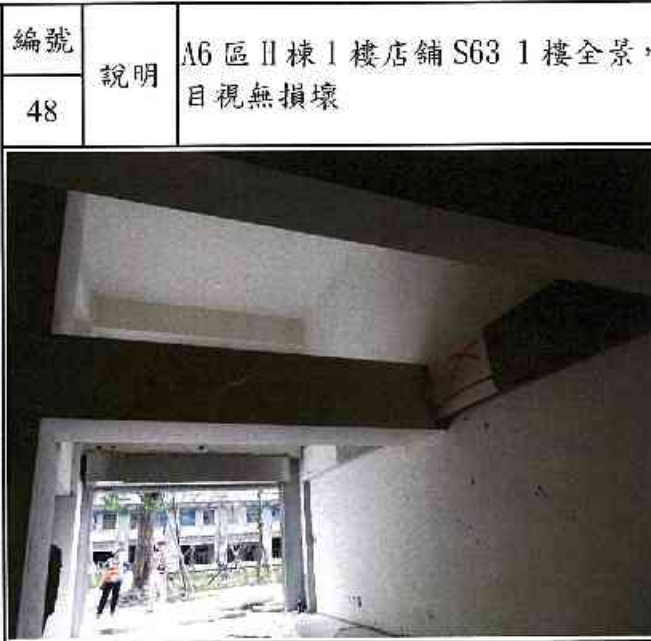
| 編號<br>49 | 說明<br>A6 區 H 棟 1 樓店舖 S63-1 樓浴廁頂版現況，目視無損壞 | 編號<br>50 | 說明<br>A6 區 H 棟 1 樓店舖 S63-1 樓頂版現況，目視無損壞 | |

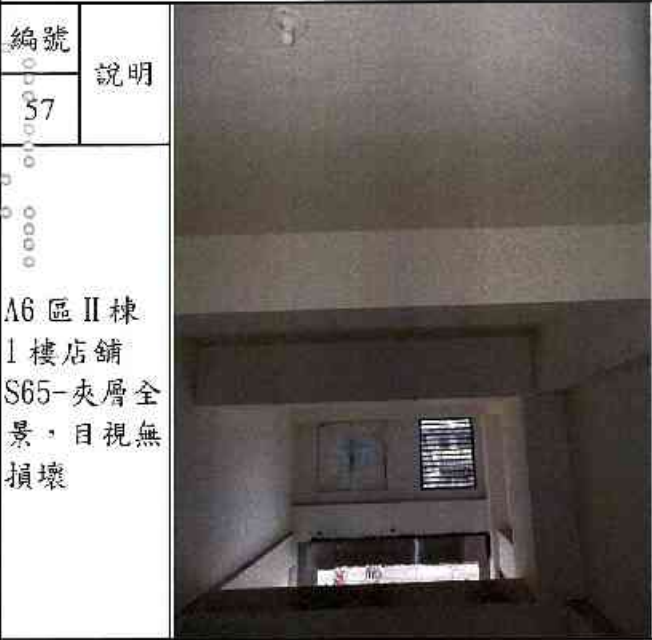
| 編號<br>59 | 說明<br>A6區H棟1樓店舖S65-夾層陽台頂版現況，目視無損壞 | 編號<br>60 | 說明<br>A6區H棟1樓店舖S66外觀全景 |

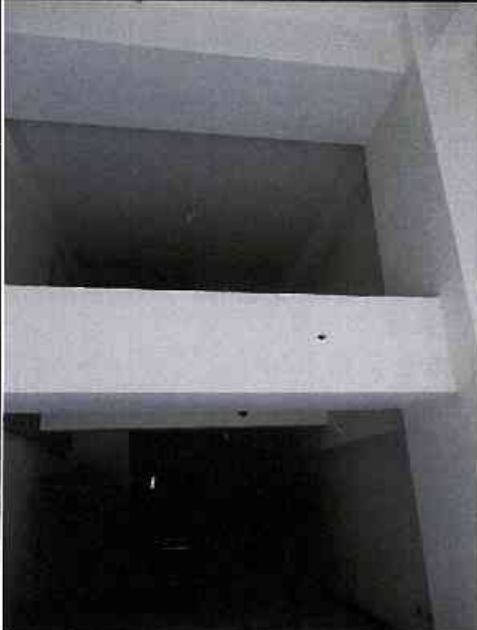
| A6 區 H 棟 1 樓店舖 S66-1 樓全景，目視無損壞 | | | | | |

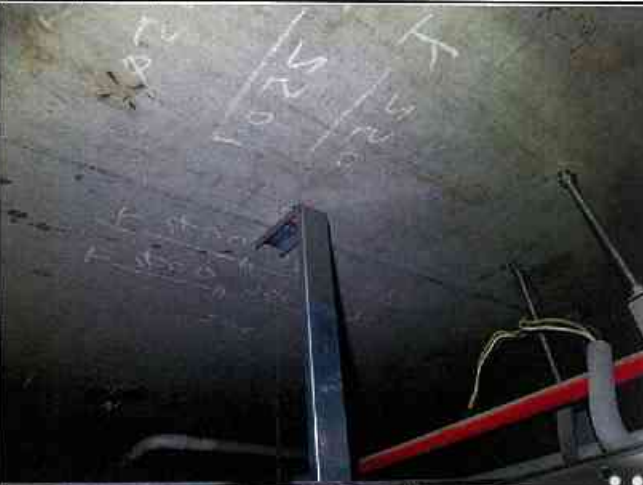
| 編號<br>61 | 說明 | | 編號<br>62 | 說明 | A6 區 H 棟 1 樓店舖 S66-1 樓浴廁頂版現況，目視無損壞<br> |

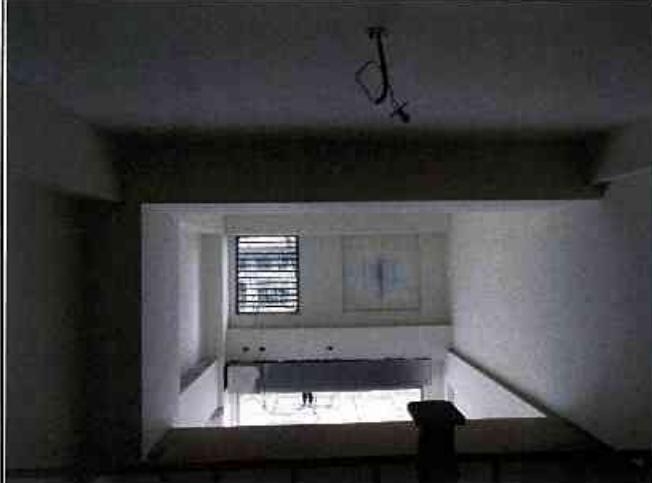
| 編號<br>63 | 說明 | A6 區 H 棟 1 樓店舖 S66-夾層全景，目視無損壞<br> | 編號<br>64 | 說明 | A6 區 H 棟 1 樓店舖 S66-夾層全景，目視無損壞<br> |

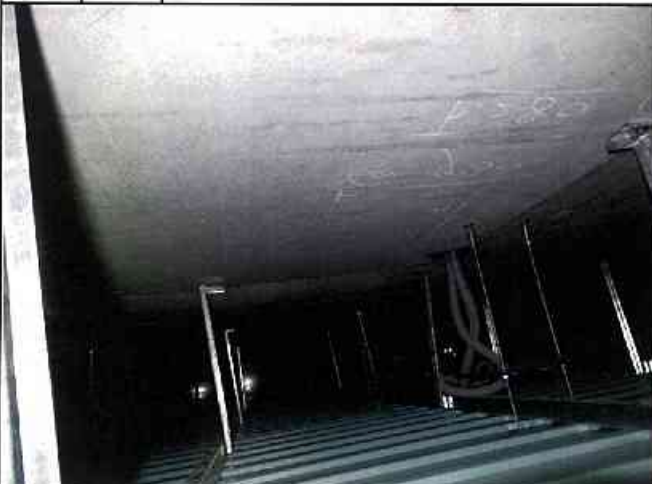
| 編號<br>65 | 說明 | A6 區 H 棟 1 樓店舖 S66-夾層陽台頂版現況，目視無損壞<br> | 編號<br>66 | 說明 | A6 區 H 棟 1 樓管委會-外觀全景<br> |

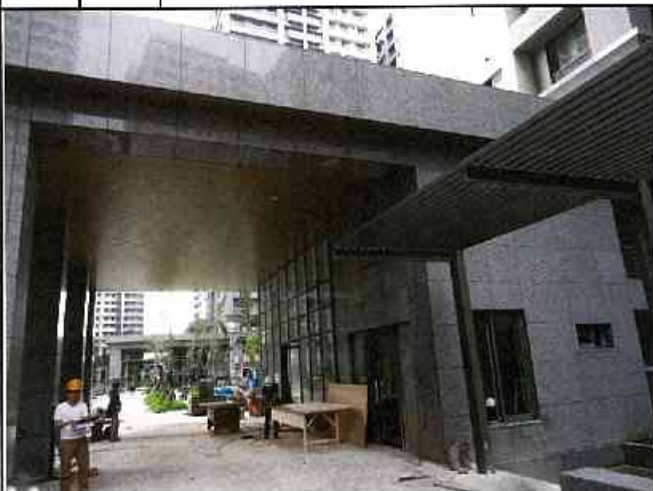
| | | | A6區H棟<br>1樓管委會<br>-1樓全景，<br>目視無損壞 | | |

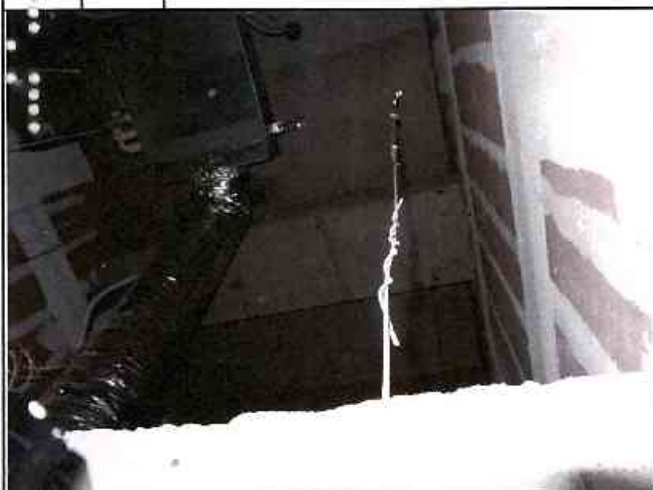
| 編號 | 說明 | A6區H棟1樓辦公室-1樓頂版現況，目視無損壞 | 編號 | 說明 | A6區H棟1樓宅配室-1樓頂版現況，目視無損壞 |

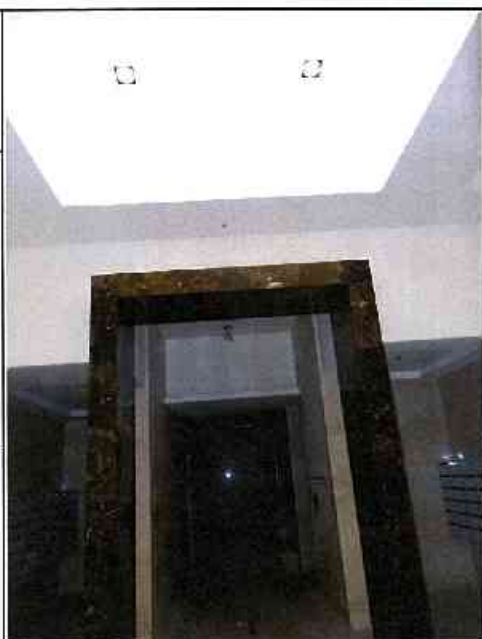
| A6區H棟<br>1樓公共空間-梯廳全景，目視無損壞 | | | A6區H棟<br>1樓公共空間-電梯間全景，目視無損壞 | | |

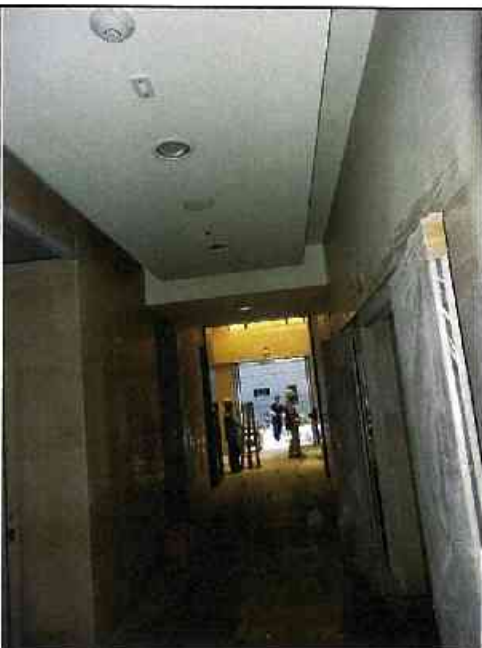
| A6區H棟1樓公共空間-梯廳全景，目視無損壞 | | | | | |

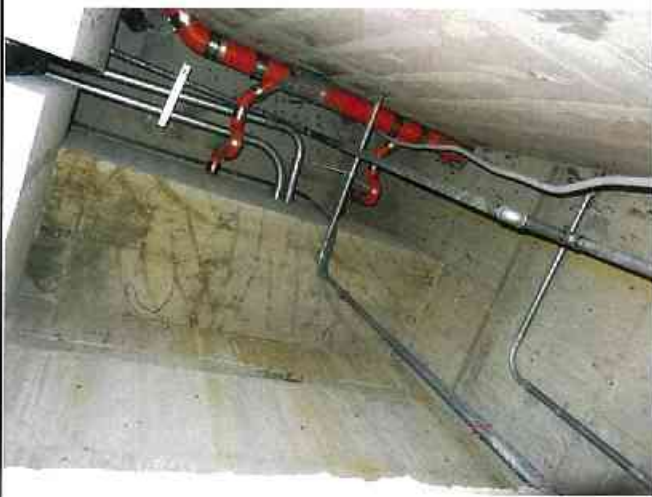
| 編號 | 說明 | A6區H棟1樓公共空間-梯廳頂版現況，目視無損壞 | 編號 | 說明 | |
