## 板橋區浮洲合宜住宅結構安全鑑定案

### A6 東區鑑定報告書

## 附件三十三：A6 東區 J 棟裂損現況調查報告

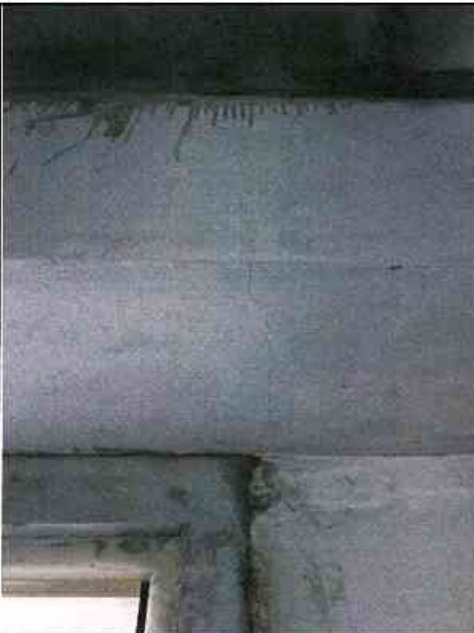
| 3 | | | 4 | | |

| 標的物位址 | | 新北市板橋區(浮洲合宜宅A6區J棟RF) | | | | | | | | | | |
|---|---|---|---|---|---|---|---|---|---|---|---|---|
| 3 | <input type="checkbox"/> | <input type="checkbox"/> | <input checked="" type="checkbox"/> | <input type="checkbox"/> | <input type="checkbox"/> | <input type="checkbox"/> | | | 0.5×3 | 0.1 | 1 | R3F牆身垂直細微裂縫 |

| A6區J棟R3樓-R3樓機房梁細微裂縫。 | | | | | |

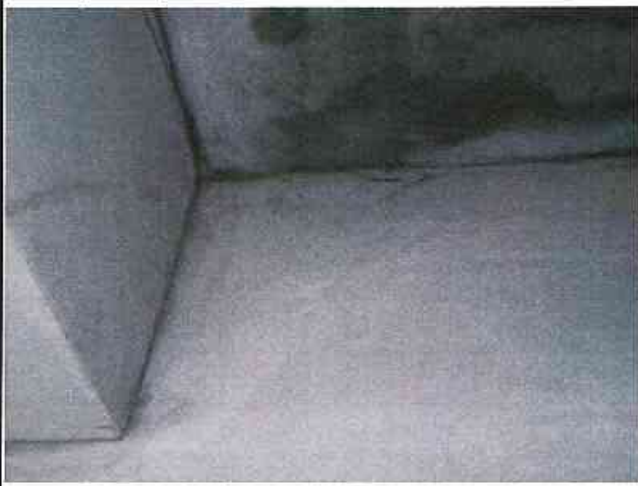
| 標的物位址 | | 新北市板橋區(浮洲合宜宅A6區J棟RF) | | | | | | | | | | |
|---|---|---|---|---|---|---|---|---|---|---|---|---|
| 4 | <input type="checkbox"/> | <input type="checkbox"/> | <input type="checkbox"/> | <input checked="" type="checkbox"/> | <input type="checkbox"/> | <input type="checkbox"/> | | | 0.4 | 0.1 | 1 | R3F牆身垂直細微裂縫 |

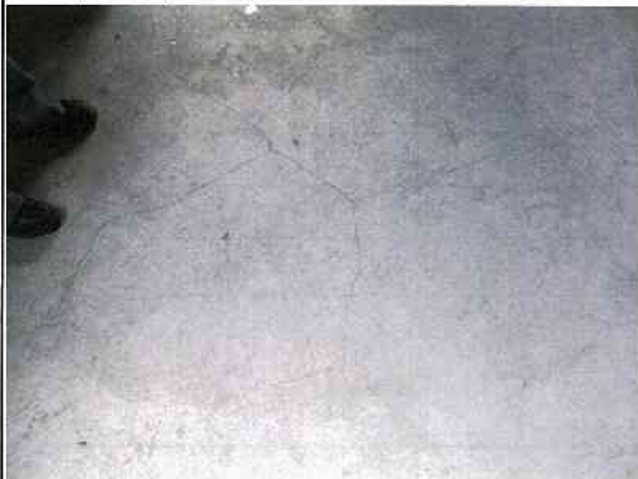
| 標的物位址 | | 新北市板橋區(浮洲合宜宅A6區J棟RF) | | | | | | | | | | |
|---|---|---|---|---|---|---|---|---|---|---|---|---|
| 5 | <input type="checkbox"/> | <input type="checkbox"/> | <input type="checkbox"/> | <input type="checkbox"/> | <input type="checkbox"/> | <input checked="" type="checkbox"/> | | | 3 | 0.7 | 1 | R3F樓房地板細微裂縫 |

| A6區J棟R3樓-R3樓機房地板裂縫。 | | A6區J棟R3樓-R3樓機房地板細微裂縫。 | | | |

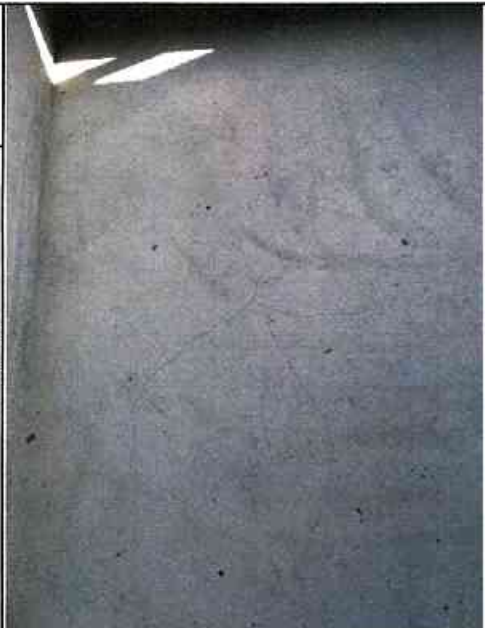
| 標的物位址 | | 新北市板橋區(浮洲合宜宅A6區J棟RF) | | | | | | | | | | |
|---|---|---|---|---|---|---|---|---|---|---|---|---|
| 6 | <input type="checkbox"/> | <input type="checkbox"/> | <input type="checkbox"/> | <input type="checkbox"/> | <input type="checkbox"/> | <input checked="" type="checkbox"/> | | | 4 | 0.5 | 1 | R3F樓房地板細微裂縫 |

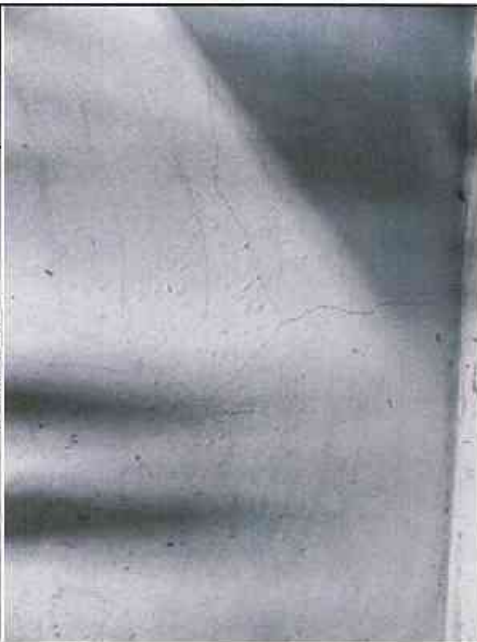
| 標的物位址 | | 新北市板橋區(浮洲合宜宅A6區J棟RF) | | | | | | | | | | |
|---|---|---|---|---|---|---|---|---|---|---|---|---|
| 7 | <input type="checkbox"/> | <input type="checkbox"/> | <input type="checkbox"/> | <input type="checkbox"/> | <input type="checkbox"/> | <input checked="" type="checkbox"/> | | | 3 | 0.9 | 1 | R3F樓房地板細微裂縫 |

| A6區J棟R3樓-R3樓機房地板細微裂縫。 | | | | | | |

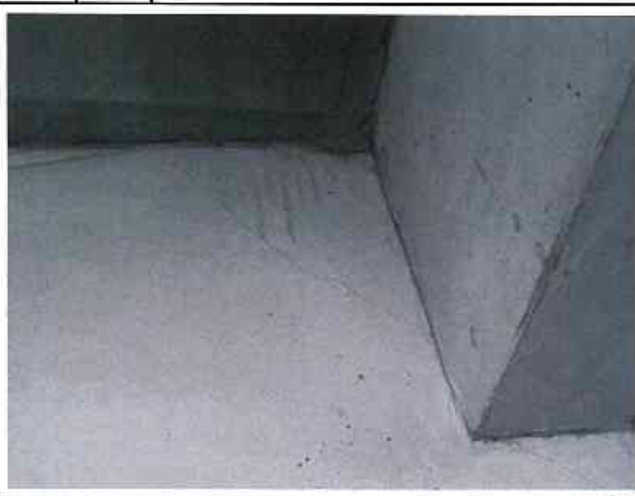
| 標的物位址 | | 新北市板橋區(浮洲合宜宅A6區J棟RF) | | | | | | | | | | |
|---|---|---|---|---|---|---|---|---|---|---|---|---|
| 8 | <input type="checkbox"/> | <input type="checkbox"/> | <input type="checkbox"/> | <input checked="" type="checkbox"/> | <input type="checkbox"/> | <input type="checkbox"/> | | | 0.6 | 0.15 | 1 | R3F牆身垂直細微裂縫 |

| 編號<br>7 | 說明 | | 編號<br>8 | 說明 | A6區J棟R3樓-R3樓機房牆壁細微裂縫。 | |

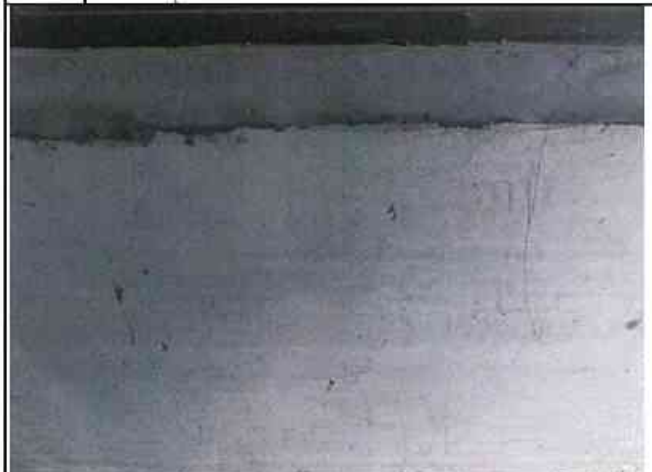
| 標的物位址 | | 新北市板橋區(浮洲合宜宅A6區J棟RF) | | | | | | | | | | |
|---|---|---|---|---|---|---|---|---|---|---|---|---|
| 10 | <input type="checkbox"/> | <input type="checkbox"/> | <input type="checkbox"/> | <input checked="" type="checkbox"/> | <input type="checkbox"/> | <input type="checkbox"/> | | | 3 | 0.1 | 1 | R3F牆身垂直細微裂縫 |

| 編號<br>9 | 說明 | A6區J棟R3樓-R3樓機房牆壁細微裂縫。 | 編號<br>10 | 說明 | A6區J棟R3樓-R3樓機房牆壁細微裂縫。 | |

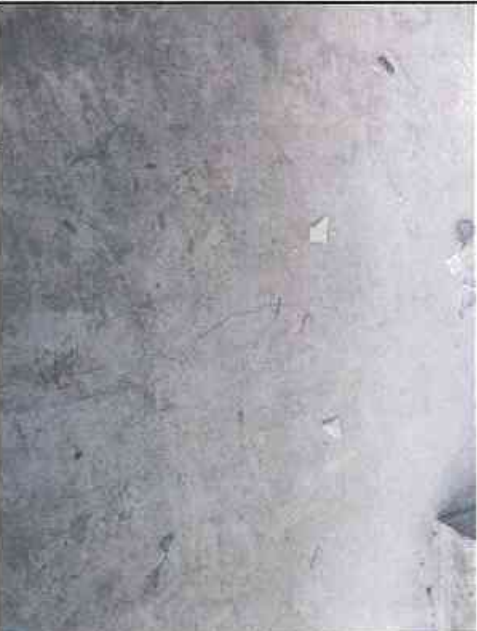
| 標的物位址 | | 新北市板橋區(浮洲合宜宅A6區J棟RF) | | | | | | | | | | |
|---|---|---|---|---|---|---|---|---|---|---|---|---|
| 11 | <input type="checkbox"/> | <input type="checkbox"/> | <input type="checkbox"/> | <input type="checkbox"/> | <input type="checkbox"/> | <input checked="" type="checkbox"/> | | | 3 | 0.6 | 1 | R3F樓房地板細微裂縫 |

| 編號<br>11 | 說明 | A6區J棟R3樓-R3樓機房地板細微裂縫。 | 編號<br>12 | 說明 | A6區J棟R3樓-R3樓機房地板細微裂縫。 | |

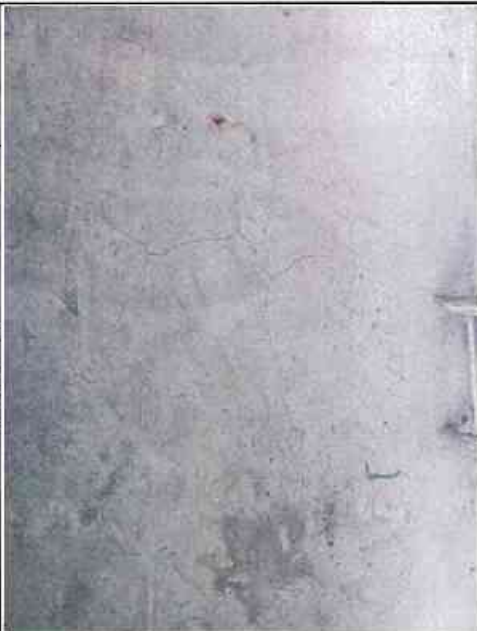
| 標的物位址 | | 新北市板橋區(浮洲合宜宅A6區J棟RF) | | | | | | | | | | |
|---|---|---|---|---|---|---|---|---|---|---|---|---|
| 12 | <input type="checkbox"/> | <input type="checkbox"/> | <input type="checkbox"/> | <input type="checkbox"/> | <input type="checkbox"/> | <input checked="" type="checkbox"/> | | | 2 | 0.6 | 1 | R3F樓房地板細微裂縫 |

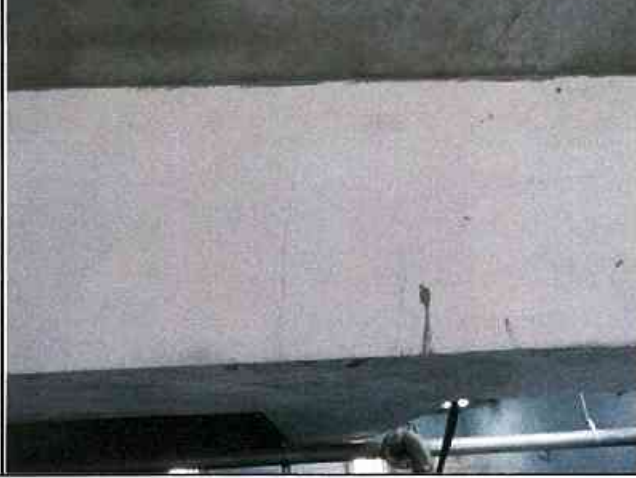
| 標的物位址 | | 新北市板橋區(浮洲合宜宅A6區J棟RF) | | | | | | | | | | |
|---|---|---|---|---|---|---|---|---|---|---|---|---|
| 14 | <input type="checkbox"/> | <input type="checkbox"/> | <input checked="" type="checkbox"/> | <input type="checkbox"/> | <input type="checkbox"/> | <input type="checkbox"/> | | | 0.5 | 0.1 | 1 | R3F梁細微裂縫 |

| 編號<br>13 | 說明<br>A6區J棟R3樓-R3樓天花板現況，目視無損壞。 | 編號<br>14 | 說明<br>A6區J棟R3樓-R3樓梁細微裂縫。 |

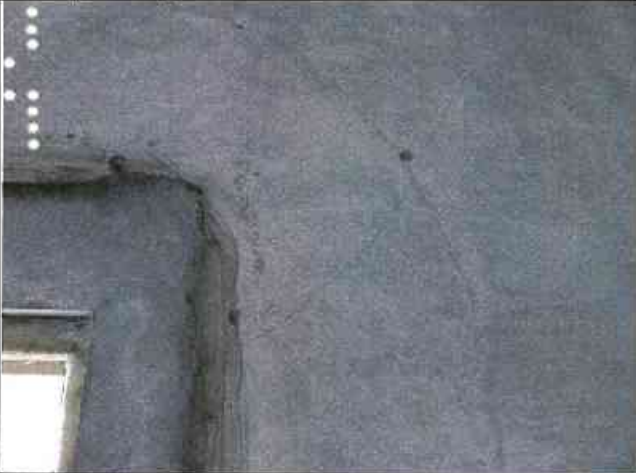
| 標的物位址 | | 新北市板橋區(浮洲合宜宅A6區J棟RF) | | | | | | | | | | |
|---|---|---|---|---|---|---|---|---|---|---|---|---|
| 15 | <input type="checkbox"/> | <input type="checkbox"/> | <input type="checkbox"/> | <input checked="" type="checkbox"/> | <input type="checkbox"/> | <input type="checkbox"/> | | | 0.5 | 0.1 | 1 | R3F牆壁角隅裂縫 |

| 編號<br>15 | 說明<br>A6區J棟R3樓-R3樓牆壁角隅裂縫。 | 編號<br>16 | 說明<br>A6區J棟R2樓-R2樓水錶室內部全景現況，目視無損壞。 |

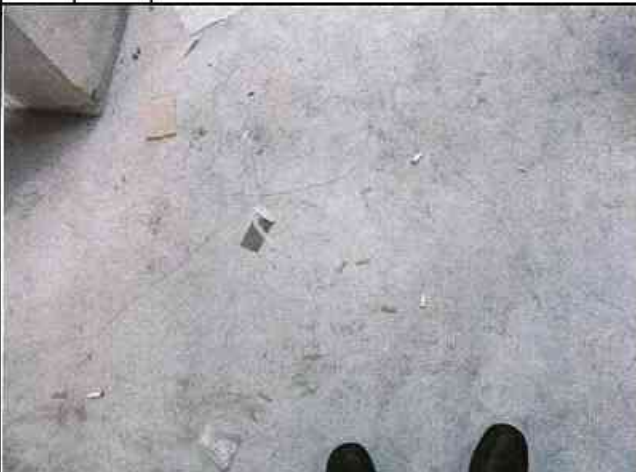
| 標的物位址 | | 新北市板橋區(浮洲合宜宅A6區J棟RF) | | | | | | | | | | |
|---|---|---|---|---|---|---|---|---|---|---|---|---|
| 18 | <input type="checkbox"/> | <input type="checkbox"/> | <input type="checkbox"/> | <input type="checkbox"/> | <input type="checkbox"/> | <input checked="" type="checkbox"/> | | | 2 | 0.8 | 1 | R3F樓房地板細微裂縫 |

| 編號<br>17 | 說明<br>A6區J棟R2樓-R2樓機房內部全景現況，目視無損壞。 | 編號<br>18 | 說明<br>A6區J棟R2樓-R2樓機房地板細微裂縫。 |

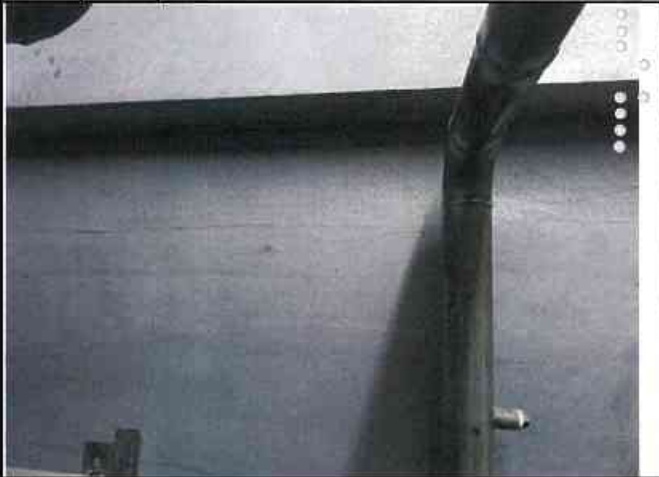
| 標的物位址 | | 新北市板橋區(浮洲合宜宅A6區J棟RF) | | | | | | | | | | |
|---|---|---|---|---|---|---|---|---|---|---|---|---|
| 22 | <input type="checkbox"/> | <input type="checkbox"/> | <input type="checkbox"/> | <input checked="" type="checkbox"/> | <input type="checkbox"/> | <input type="checkbox"/> | | | 2 | 0.1 | 1 | R1F水錶室牆面細微裂縫 |

| 編號<br>21 | 說明 | A6 區 J 棟 R1 樓-R1 樓水錶室梁細微裂縫。 | 編號<br>22 | 說明 | A6 區 J 棟 R1 樓-R1 樓水錶室牆壁細微裂縫。 |

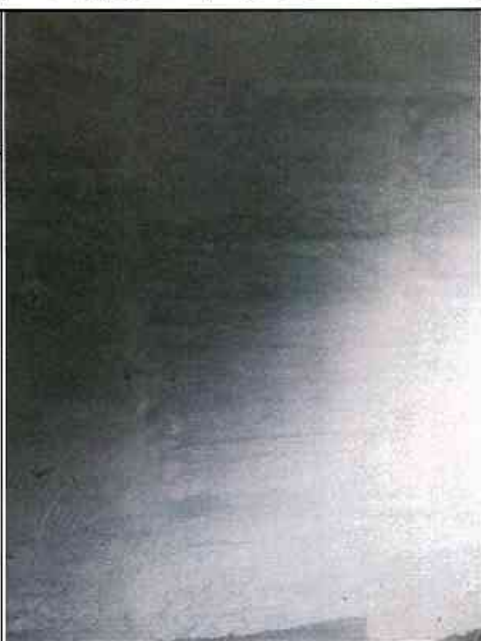
| 標的物位址 | | 新北市板橋區(浮洲合宜宅A6區J棟RF) | | | | | | | | | | |
|---|---|---|---|---|---|---|---|---|---|---|---|---|
| 25 | <input type="checkbox"/> | <input type="checkbox"/> | <input type="checkbox"/> | <input checked="" type="checkbox"/> | <input type="checkbox"/> | <input type="checkbox"/> | | | 3 | 0.2 | 1 | R1F牆壁細微裂縫 |

| | A6 區 J 棟 R1 樓- R1 樓牆壁細微裂縫。 | | | | | |

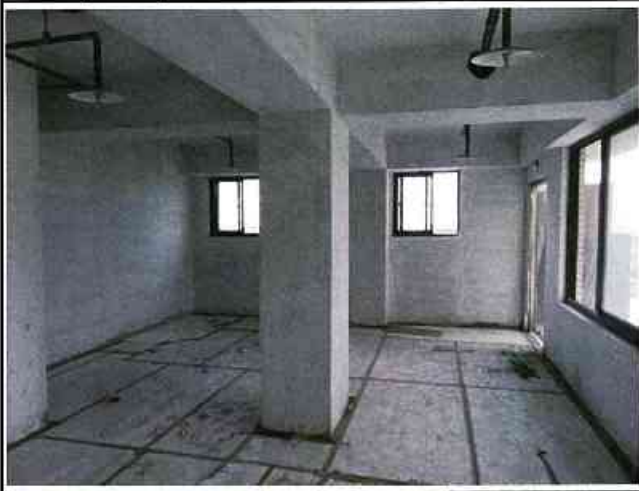
| 編號<br>25 | 說明 | | 編號<br>26 | 說明 | A6 區 J 棟 R1 樓- R1 樓內部全景現況，目視無損壞。 | |

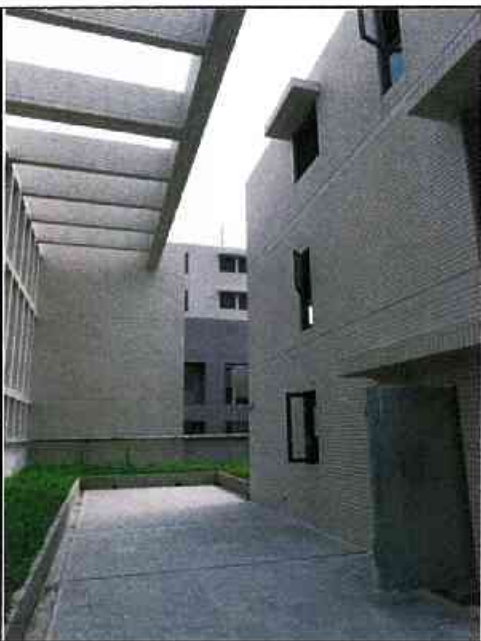
| | A6 區 J 棟 R1 樓建築物外觀現況，目視無損壞。 | | | | | |

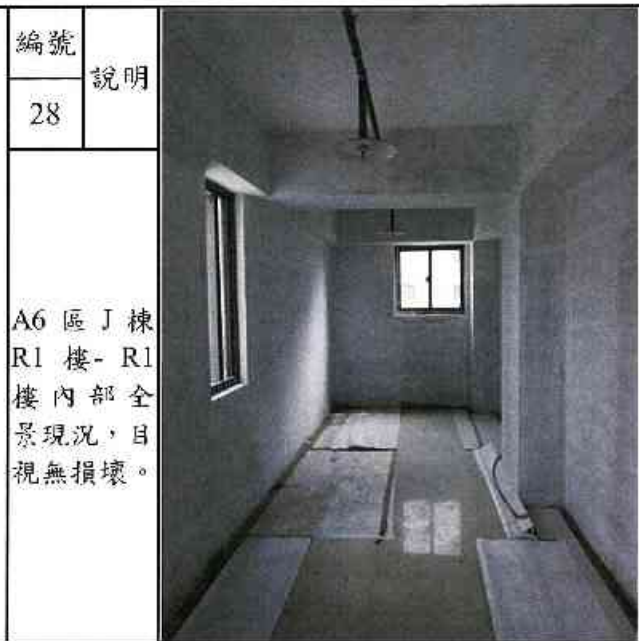
| 編號<br>27 | 說明 | | 編號<br>28 | 說明 | A6 區 J 棟 R1 樓- R1 樓內部全景現況，目視無損壞。 | |

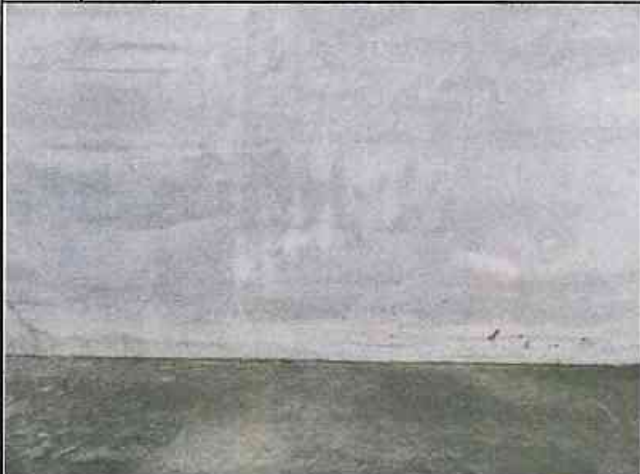
| 標的物位址 | | 新北市板橋區(浮洲合宜宅A6區J棟RF) | | | | | | | | | | |
|---|---|---|---|---|---|---|---|---|---|---|---|---|
| 29 | <input type="checkbox"/> | <input type="checkbox"/> | <input type="checkbox"/> | <input checked="" type="checkbox"/> | <input type="checkbox"/> | <input type="checkbox"/> | | | 2 | 0.1 | 1 | R1F樓梯間內牆裂縫 |

| 編號<br>29 | 說明 | A6 區 J 棟 R1 樓- R1 樓樓梯牆壁細微裂縫。 | 編號<br>說明 | | | |

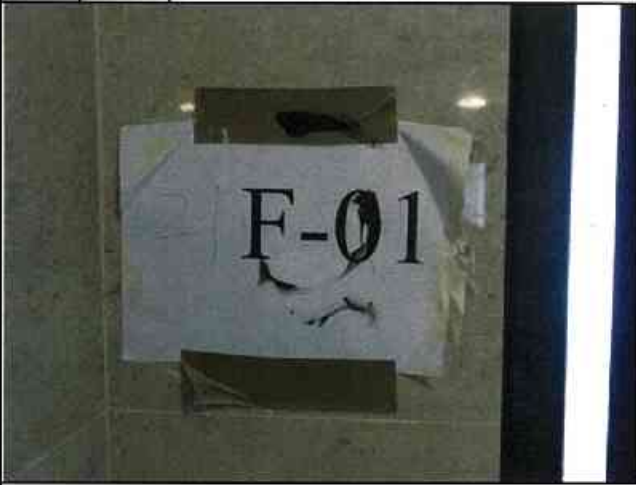
| 編號<br>1 | 說明<br>標的物門牌，A6區J棟21樓01戶。 | 編號<br>2 | 說明<br>A6區J棟21樓01戶-客廳現況，目視無損壞。 |

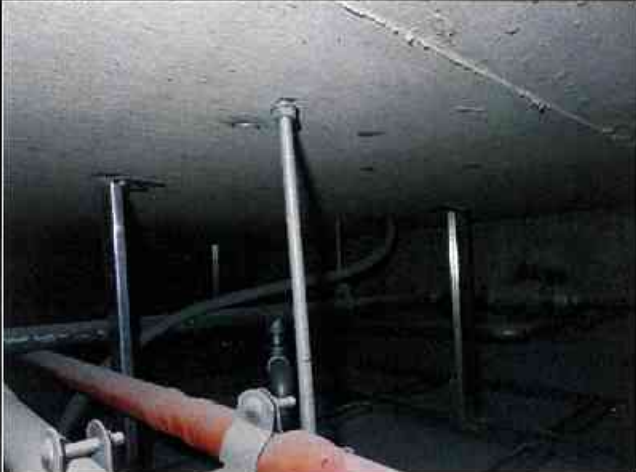
| 編號<br>3 | 說明<br>A6區J棟21樓01戶-客廳平頂現況，目視無損壞。 | 編號<br>4 | 說明<br>A6區J棟21樓01戶-走道平頂現況，目視無損壞。 |

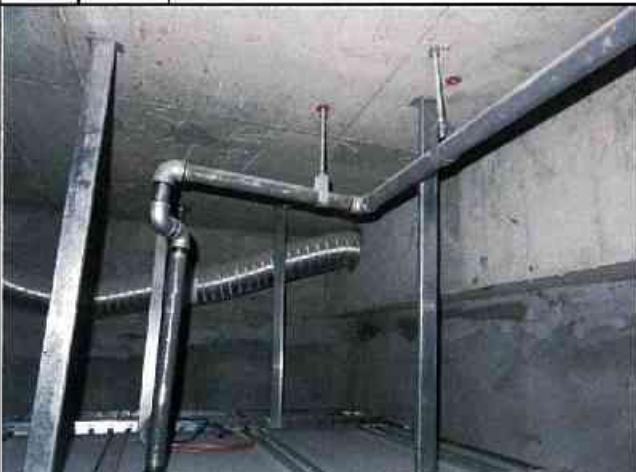
| 編號<br>5 | 說明<br>A6區J棟21樓01戶-廚房平頂現況，目視無損壞。 | 編號<br>6 | 說明<br>A6區J棟21樓01戶-臥室現況，目視無損壞。 |

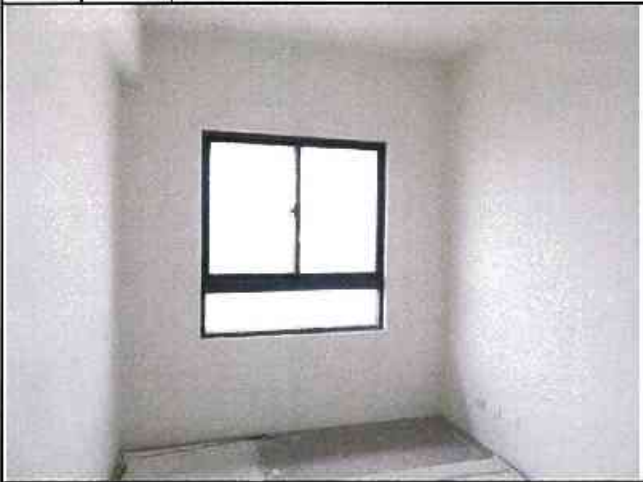
| 編號<br>7 | 說明<br>A6區J棟21樓01戶-臥室現況，目視無損壞。 | 編號<br>8 | 說明<br>A6區J棟21樓01戶-主臥室現況，目視無損壞。 |

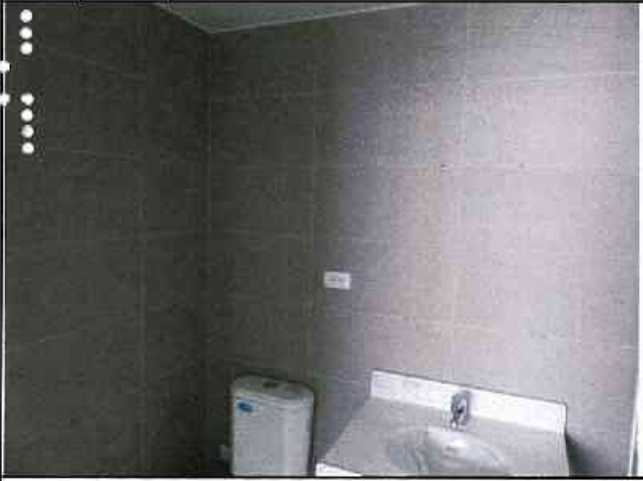
| 編號<br>9 | 說明<br>A6區J棟21樓01戶-主臥室廁所現況，目視無損壞。 | 編號<br>10 | 說明<br>A6區J棟21樓01戶-廁所平頂現況，目視無損壞。 |

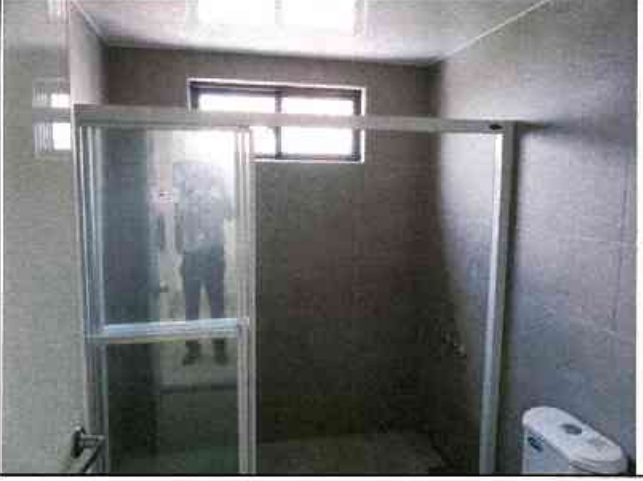
| 編號<br>11 | 說明<br>A6區J棟21樓01戶-廁所現況，目視無損壞。 | 編號<br>12 | 說明<br>A6區J棟21樓01戶-廚房現況，目視無損壞。 |

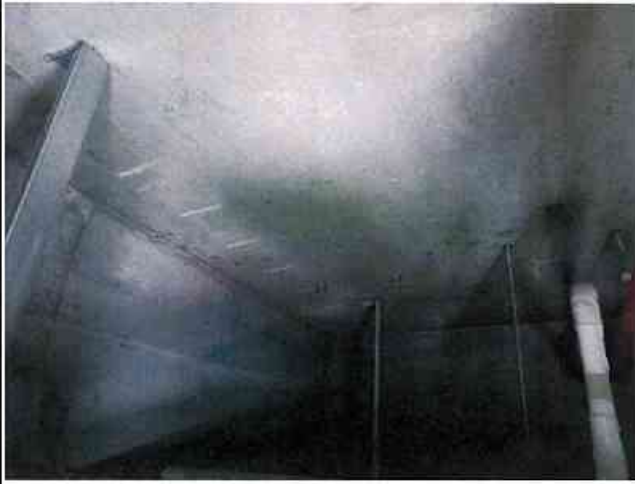
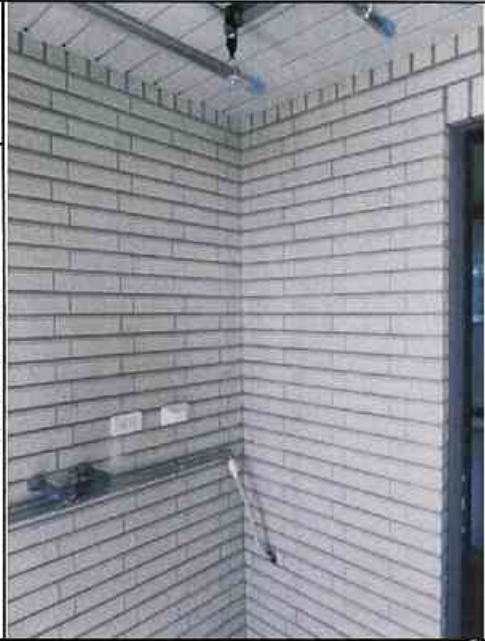
| 編號<br>13 | 說明<br>A6區J棟21樓01戶-陽台平頂現況，目視無損壞。 | 編號<br>14 | 說明<br>A6區J棟21樓01戶-陽台現況，目視無損壞。 | | |

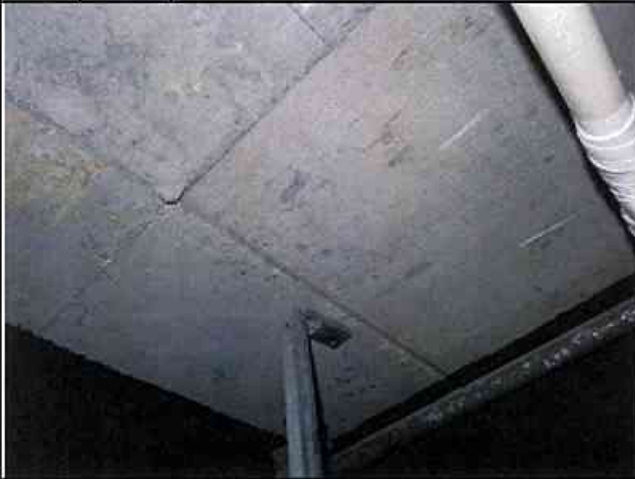
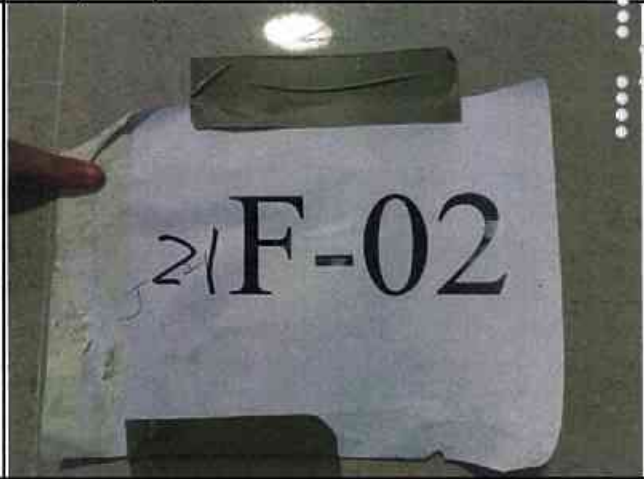
| 編號<br>15 | 說明<br>A6區J棟21樓01戶-主臥室廁所平頂現況，目視無損壞。 | 編號<br>16 | 說明<br>標的物門牌，A6區J棟21樓02戶。 | | |

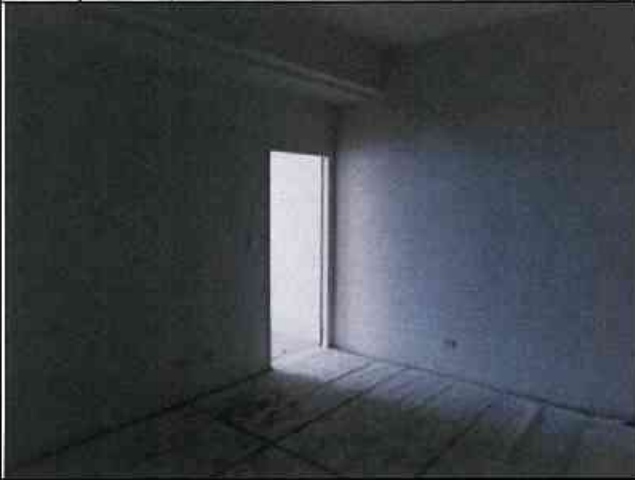
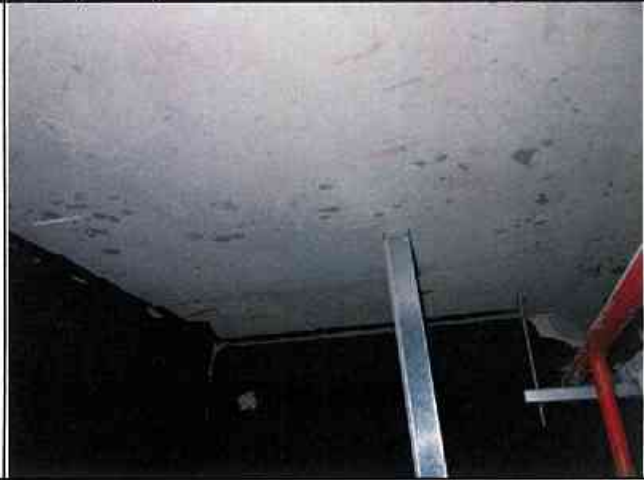
| 編號<br>17 | 說明<br>A6區J棟21樓02戶-客廳現況，目視無損壞。 | 編號<br>18 | 說明<br>A6區J棟21樓02戶-廁所平頂現況，目視無損壞。 | | |

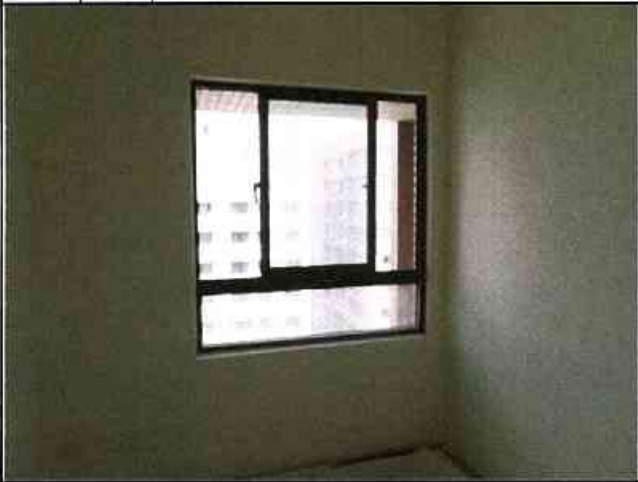
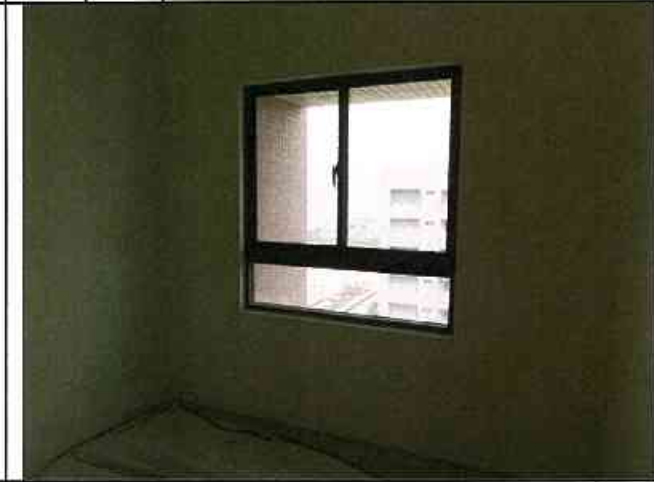
| 編號<br>19 | 說明<br>A6區J棟21樓02戶-臥室現況，目視無損壞。 | 編號<br>20 | 說明<br>A6區J棟21樓02戶-臥室現況，目視無損壞。 |

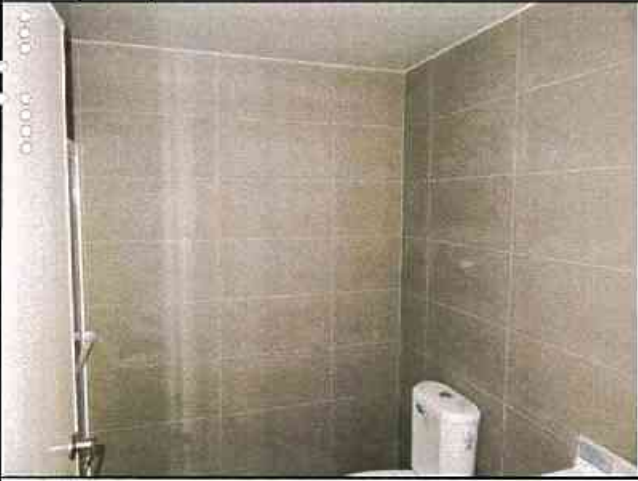
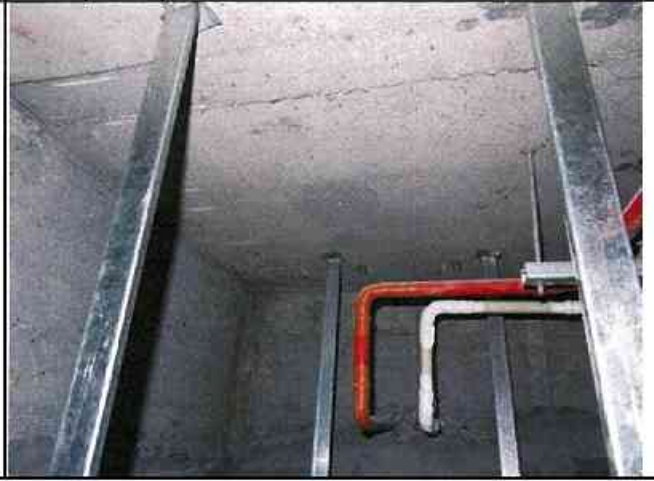
| 編號<br>21 | 說明<br>A6區J棟21樓02戶-廁所現況，目視無損壞。 | 編號<br>22 | 說明<br>A6區J棟21樓02戶-廚房平頂現況，目視無損壞。 |

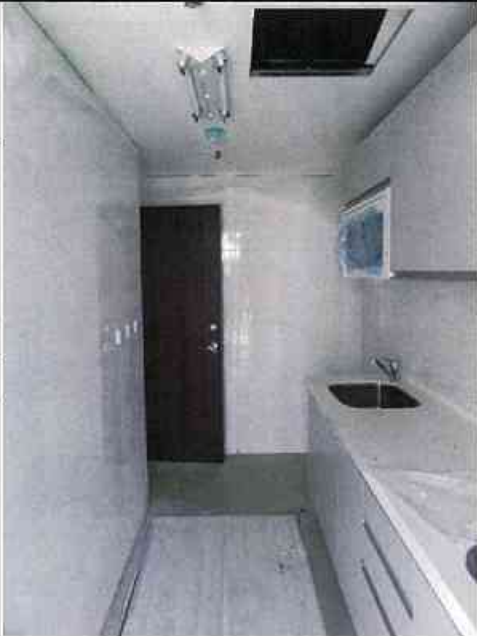
| A6 區 J 棟<br>21 樓 02 戶-<br>廚 房 現<br>況，目視無<br>損壞。 | | | | | |

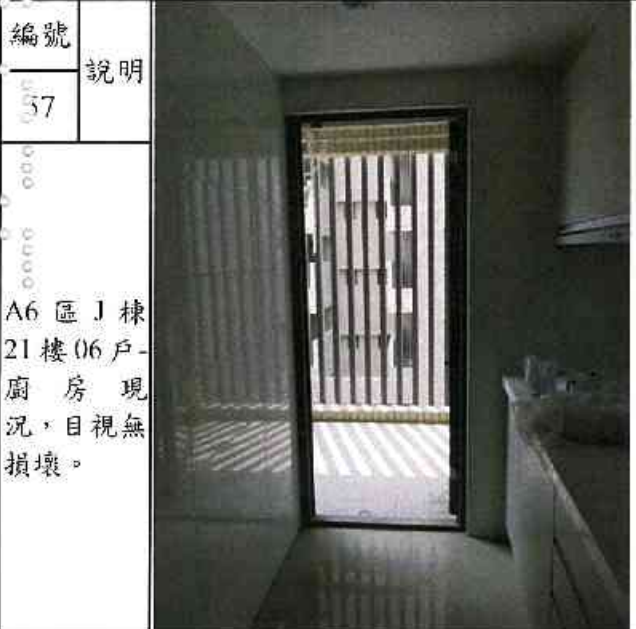
| 編號<br>59 | 說明<br>A6區J棟21樓06戶-廁所現況，目視無損壞。 | 編號<br>60 | 說明<br>A6區J棟21樓06戶-臥室現況，目視無損壞。 |

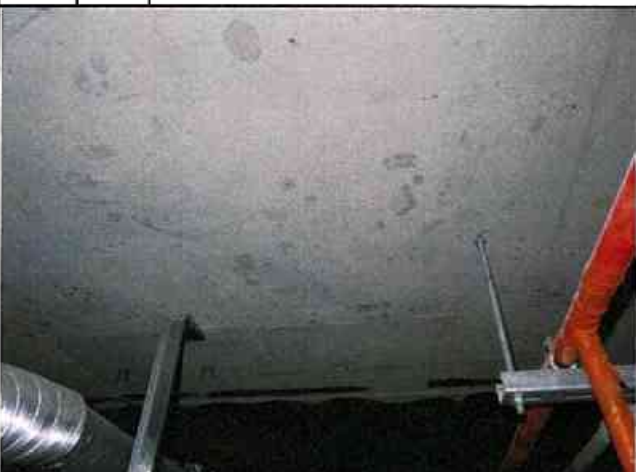
| 編號<br>61 | 說明 | A6 區 J 棟 21 樓 06 戶-廚房平頂現況，目視無損壞。 | 編號<br>62 | 說明 | A6 區 J 棟 21 樓 06 戶-廁所現況，目視無損壞。 |

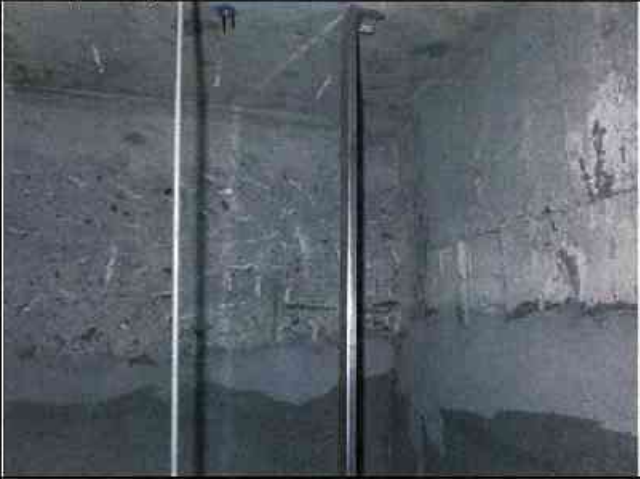
| 編號<br>65 | 說明 | A6 區 J 棟 21 樓 07 戶-客廳平頂現況，目視無損壞。 | 編號<br>66 | 說明 | A6 區 J 棟 21 樓 07 戶-廚房平頂現況，目視無損壞。 |

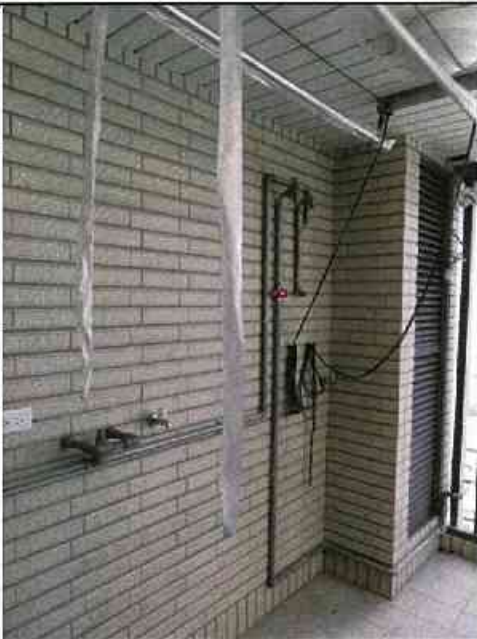
| 67 | | | 68 | | |

| A6 區 J 棟<br>21 樓 07 戶-<br>陽台現況，目視無<br>損壞。 | | | A6 區 J 棟<br>21 樓 07 戶-<br>廚房現況，<br>目視無損<br>壞。 | | |

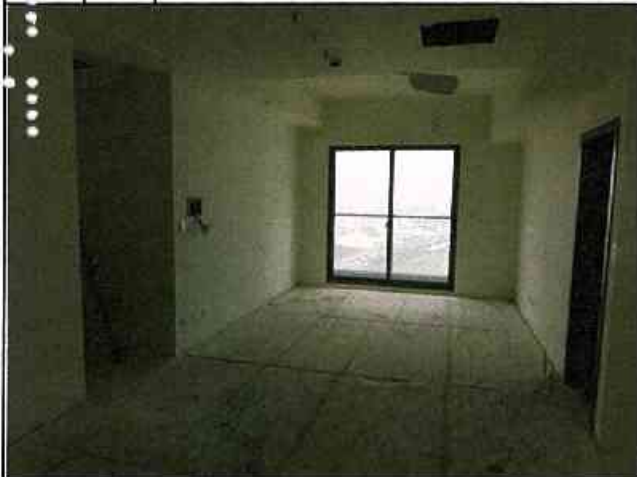
| 69 | | | 70 | | |

| 編號 | 說明 | A6 區 J 棟 21 樓 07 戶-客廳現況，目視<br>無損壞。 | 編號 | 說明 | A6 區 J 棟 21 樓 07 戶-走道平頂現況，<br>目視無損壞。 |

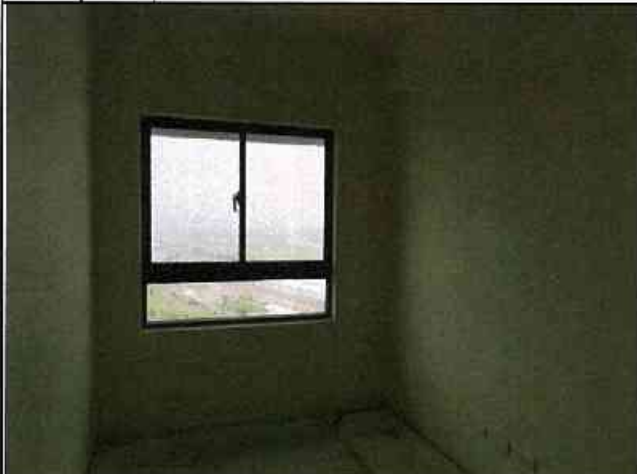
| 71 | | | 72 | | |

| 編號 | 說明 | A6 區 J 棟 21 樓 07 戶-臥室現況，目視<br>無損壞。 | 編號 | 說明 | A6 區 J 棟 21 樓 07 戶-主臥室現況，目<br>視無損壞。 |

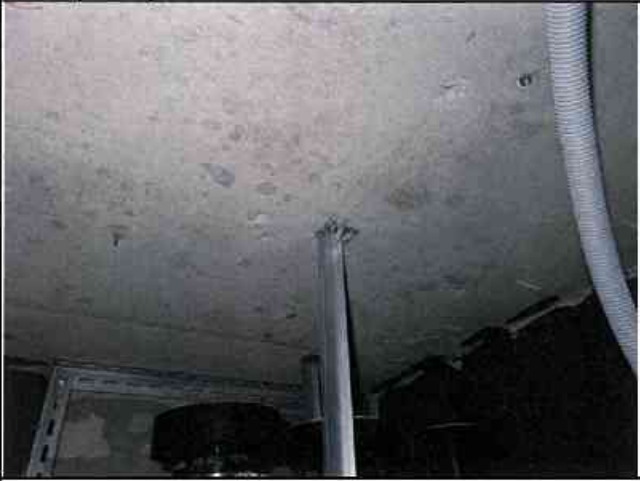
| 編號<br>77 | 說明 | A6區J棟21樓07戶-主臥室廁所平頂現況，目視無損壞。 | 編號<br>78 | 說明 | A6區J棟21樓07戶-陽台平頂現況，目視無損壞。 |

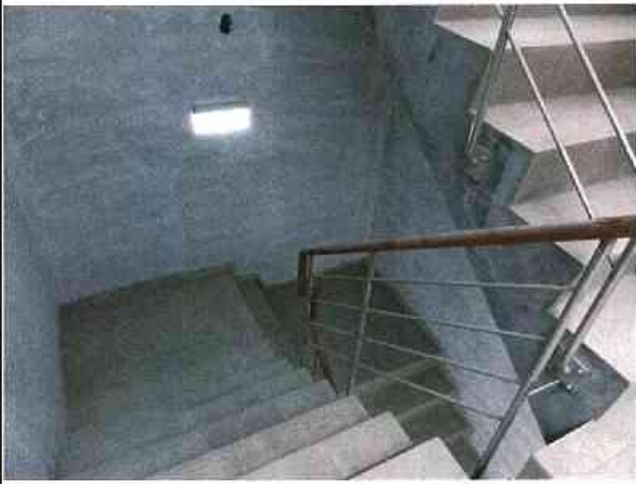
| 編號<br>81 | 說明 | A6區J棟21樓-梯廳現況，目視無損壞。 | 編號<br>82 | 說明 | A6區J棟21樓-樓梯現況，目視無損壞。 |

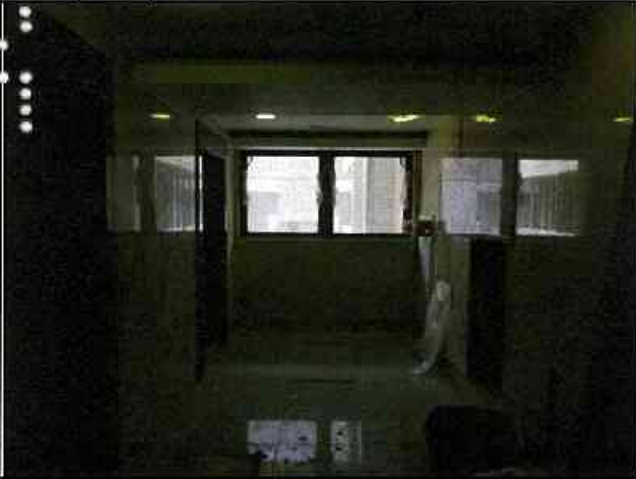
| 編號<br>83 | 說明 | A6區J棟21樓-梯廳平頂現況，目視無損壞。 | 編號<br>84 | 說明 | A6區J棟21樓-梯廳平頂現況，目視無損壞。 |

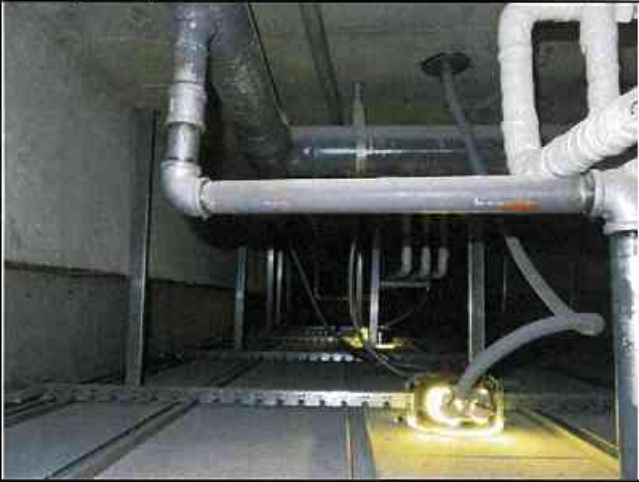
| 編號 | 說明 | 編號 | 說明 |
|---|---|---|---|
| 85 | A6 區 J 棟 21 樓-梯廳平頂現況，目視無損壞。 | | |

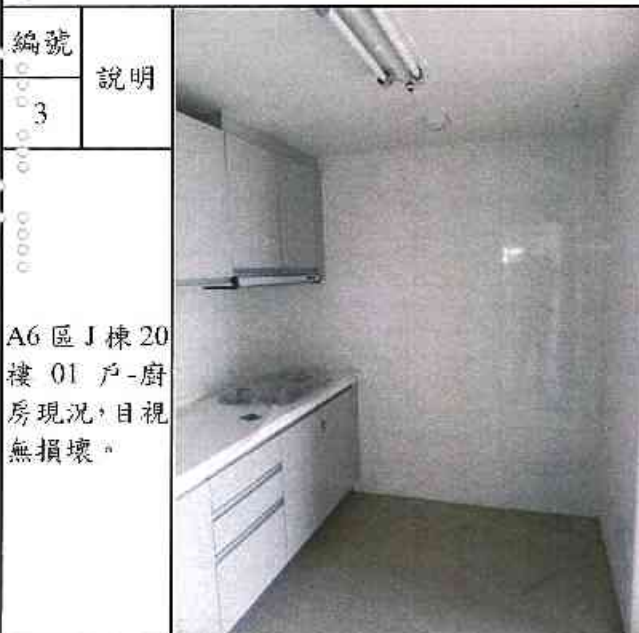
| 編號<br>5 | 說明<br>A6區J棟20樓01戶-走道平頂現況，目視無損壞。 | 編號<br>6 | 說明<br>A6區J棟20樓01戶-廚房平頂現況，目視無損壞。 |

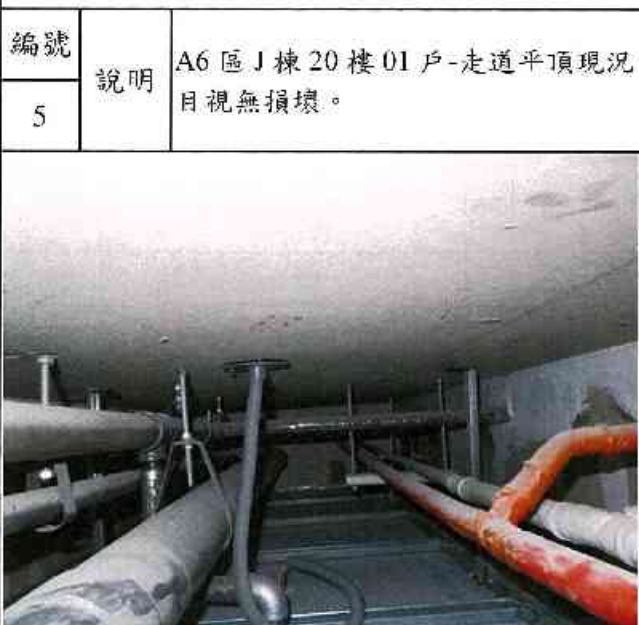
| 編號<br>7 | 說明<br>A6區J棟20樓01戶-臥室現況，目視無損壞。 | 編號<br>8 | 說明<br>A6區J棟20樓01戶-臥室現況，目視無損壞。 |

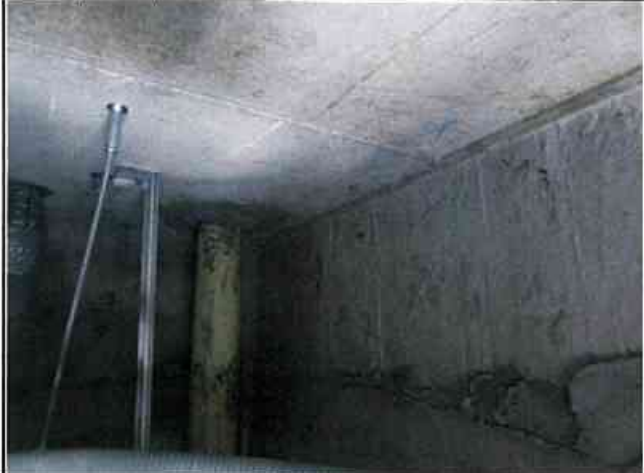
| 編號<br>21 | 說明 | A6 區 J 棟 20 樓 02 戶-臥室現況，目視無損壞。 | 編號<br>22 | 說明 | A6 區 J 棟 20 樓 02 戶-廁所現況，目視無損壞。 |

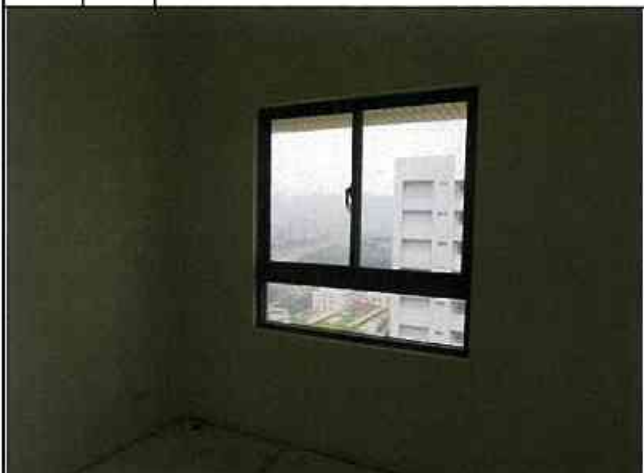
| 編號<br>23 | 說明 | A6 區 J 棟 20 樓 02 戶-臥室現況，目視無損壞。 | 編號<br>24 | 說明 | A6 區 J 棟 20 樓 02 戶-廚房現況，目視無損壞。 |

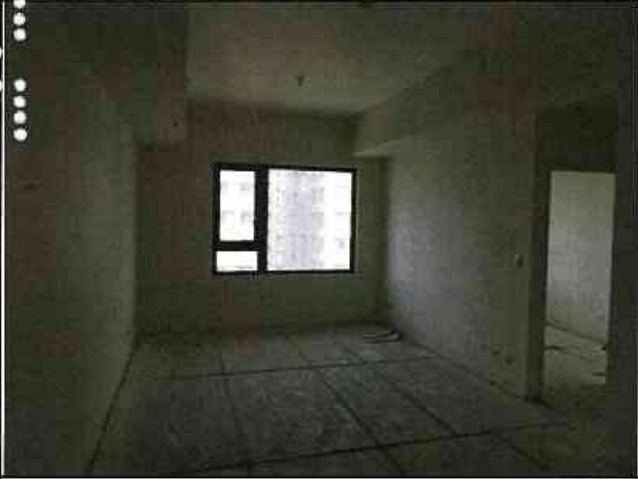
| A6區J棟20樓02戶-陽台現況，目視無損壞。 | | | 編號<br>27 | 說明 | A6區J棟20樓03戶-客廳現況，目視無損壞。 | |

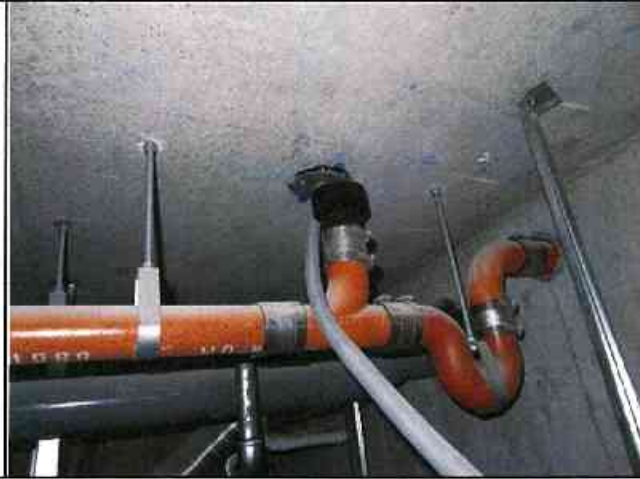
| | | | 編號<br>28 | 說明 | A6區J棟20樓03戶-廚房平頂現況，目視無損壞。 | |

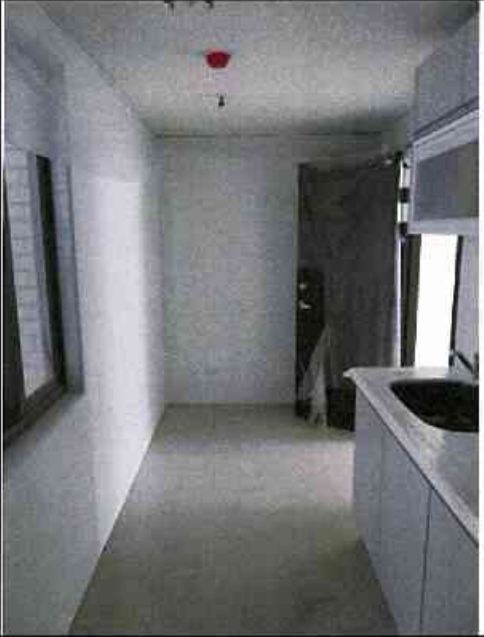
| 編號<br>29 | 說明 | A6區J棟20樓03戶-陽台平頂現況，目視無損壞。 | 編號<br>30 | 說明 | A6區J棟20樓03戶-廚房現況，目視無損壞。 | |

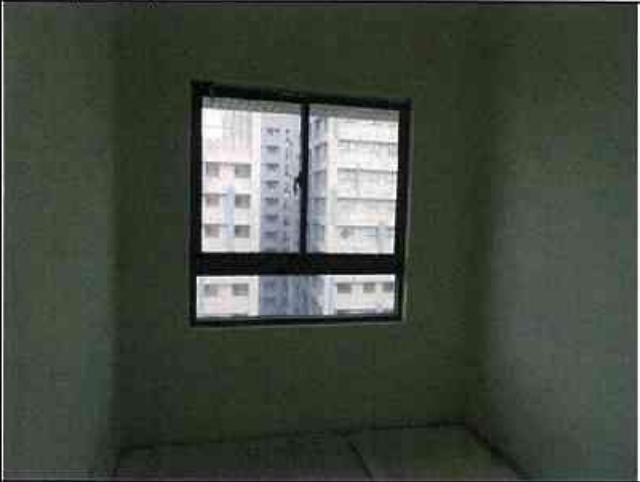
| 編號<br>31 | 說明<br>A6區J棟20樓03戶-臥室現況，目視無損壞。 | 編號<br>32 | 說明<br>A6區J棟20樓03戶-走道平頂現況，目視無損壞。 |

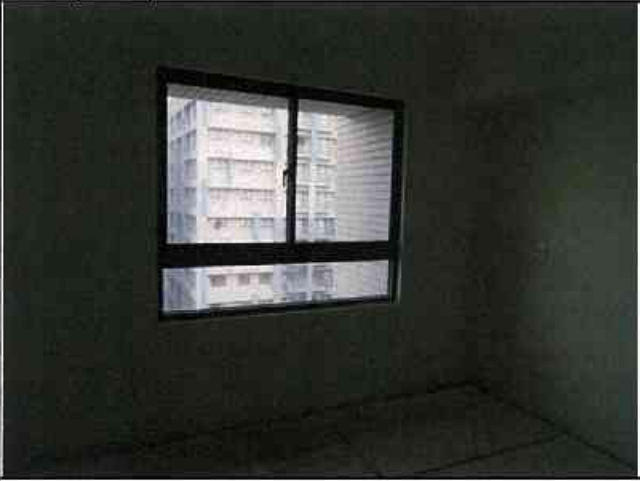
| 編號<br>33 | 說明<br>A6區J棟20樓03戶-主臥室現況，目視無損壞。 | 編號<br>34 | 說明<br>A6區J棟20樓03戶-臥室現況，目視無損壞。 |

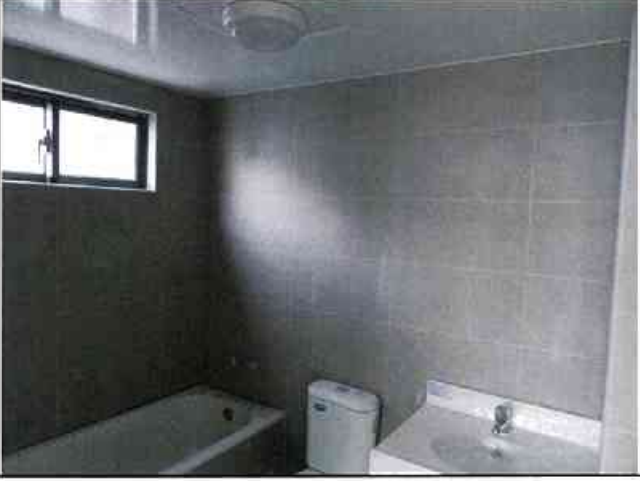
| 編號<br>35 | 說明<br>A6區J棟20樓03戶-主臥室廁所現況，目視無損壞。 | 編號<br>36 | 說明<br>A6區J棟20樓03戶-廁所平頂現況，目視無損壞。 |

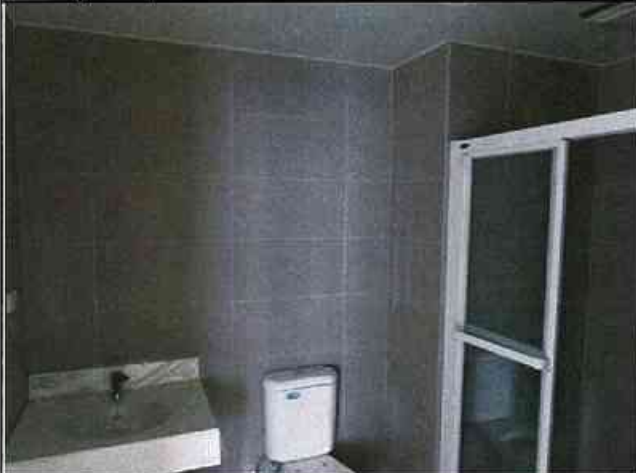
| 編號<br>37 | 說明<br>A6區J棟20樓03戶-主臥室廁所現況，目視無損壞。 | 編號<br>38 | 說明<br>A6區J棟20樓03戶-主臥室廁所平頂現況，目視無損壞。 |

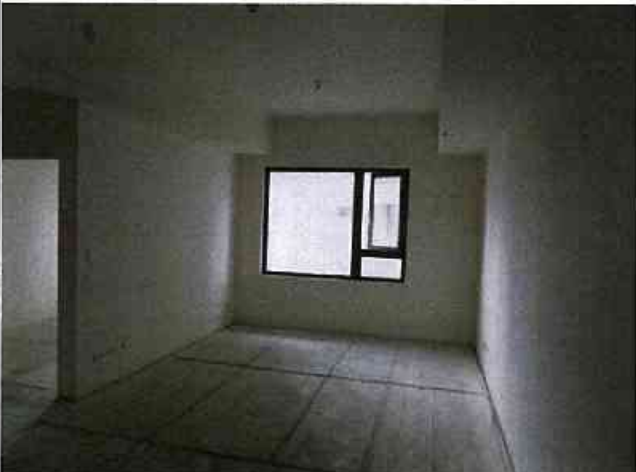
| 編號<br>41 | 說明<br>A6區J棟20樓05戶-客廳現況，目視無損壞。 | 編號<br>42 | 說明<br>A6區J棟20樓05戶-廚房現況，目視無損壞。 |

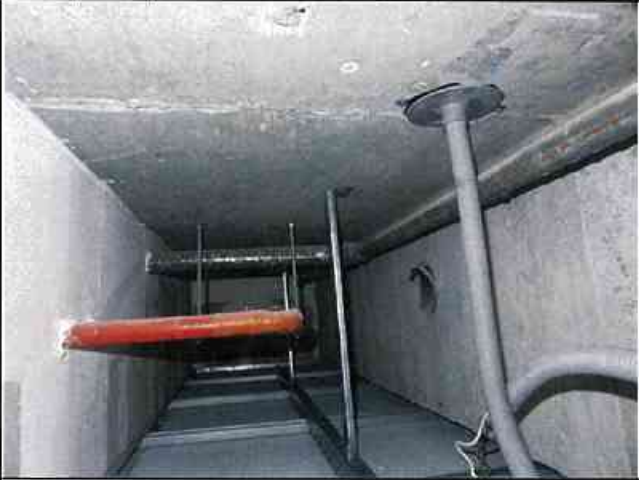
| 編號<br>43 | 說明 | A6區J棟20樓05戶-走道平頂現況，目視無損壞。 | 編號<br>44 | 說明 | A6區J棟20樓05戶-臥室現況，目視無損壞。 |

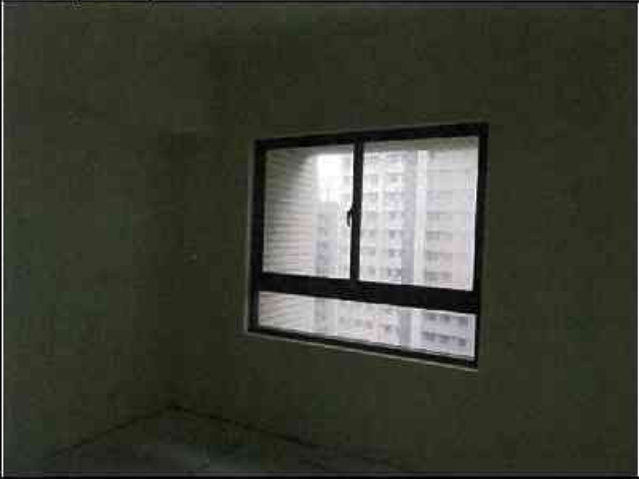
| 編號<br>45 | 說明 | A6區J棟20樓05戶-主臥室現況，目視無損壞。 | 編號<br>46 | 說明 | A6區J棟20樓05戶-臥室現況，目視無損壞。 |

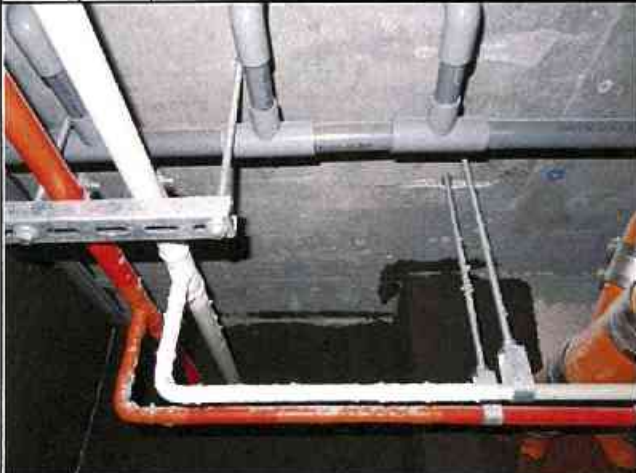
| 編號<br>49 | 說明<br>A6區J棟20樓05戶-主臥室廁所平頂現況，目視無損壞。 | 編號<br>50 | 說明<br>A6區J棟20樓05戶-主臥室廁所現況，目視無損壞。 |

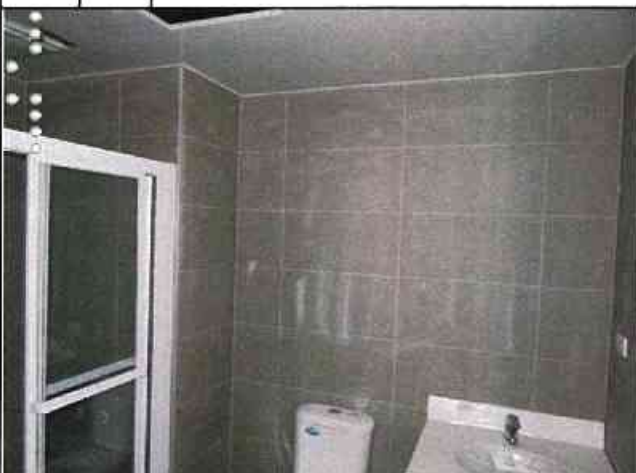
| 編號<br>51 | 說明<br>A6區J棟20樓05戶-廁所現況，目視無損壞。 | 編號<br>52 | 說明<br>A6區J棟20樓05戶-陽台平頂現況，目視無損壞。 |

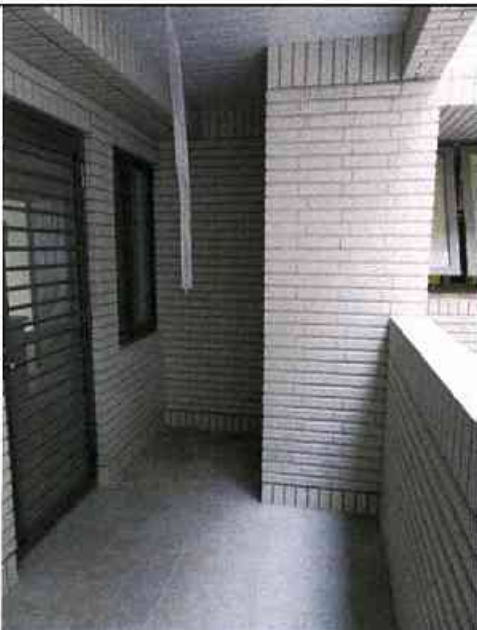
| 編號<br>53 | 說明<br>A6區J棟20樓05戶-陽台現況，目視無損壞。 | 編號<br>54 | 說明<br>標的物門牌：A6區J棟20樓06戶。 |

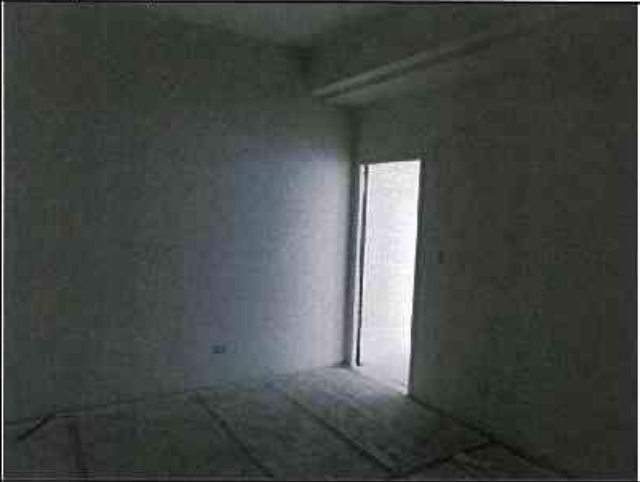
| 編號<br>55 | 說明<br>A6區J棟20樓06戶-客廳現況，目視無損壞。 | 編號<br>56 | 說明<br>A6區J棟20樓06戶-臥室現況，目視無損壞。 |

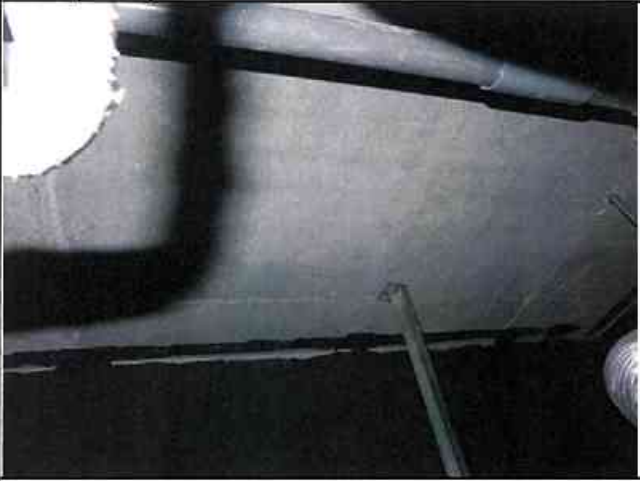
| 編號<br>57 | 說明<br>A6區J棟20樓06戶-廁所平頂現況，目視無損壞。 | 編號<br>58 | 說明<br>A6區J棟20樓06戶-臥室現況，目視無損壞。 |

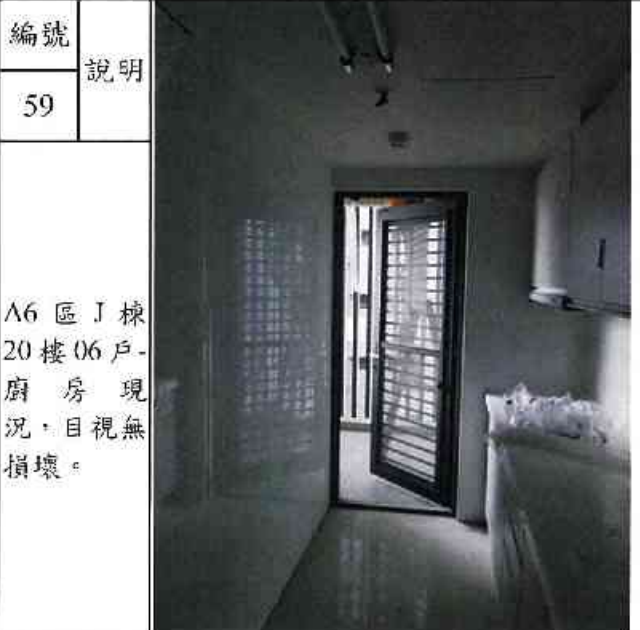
| 編號<br>59 | 說明<br>A6區J棟20樓06戶-廚房現況，目視無損壞。 | 編號<br>60 | 說明<br>A6區J棟20樓06戶-陽台平頂現況，目視無損壞。 |
