## 板橋區浮洲合宜住宅結構安全鑑定案

### A6 東區鑑定報告書

## 附件三十三：A6 東區 J 棟裂損現況調查報告

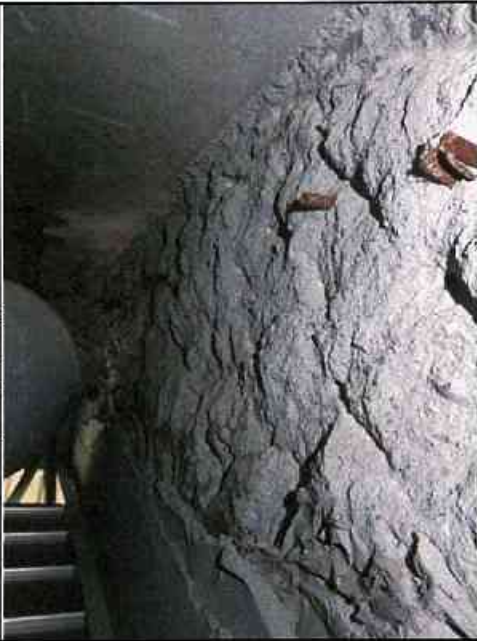
| A6 區 J 棟 20 樓 06 戶-陽台平頂現況，目視無損壞。 | | | A6 區 J 棟 20 樓 06 戶-陽台現況，目視無損壞。 | | |

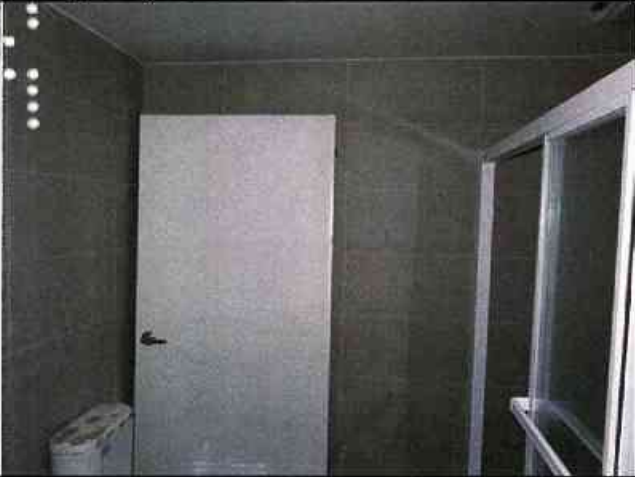
| 編號<br>63 | 說明 | A6 區 J 棟 20 樓 06 戶-廁所現況，目視無損壞。 | 編號<br>64 | 說明 | A6 區 J 棟 20 樓 06 戶-廚房平頂現況，目視無損壞。 |

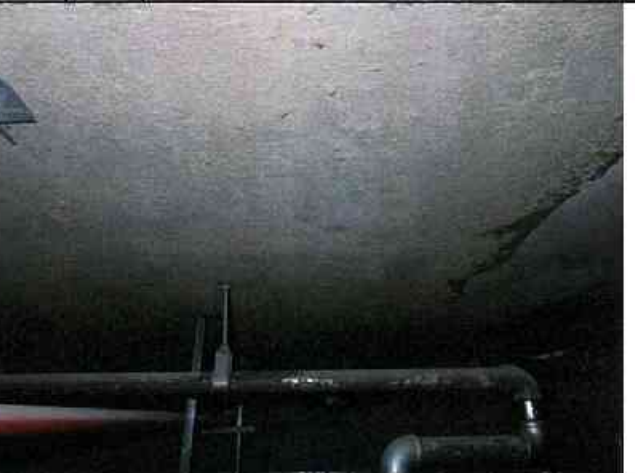
| 編號<br>65 | 說明 | 標的物門牌，A6 區 J 棟 20 樓 07 戶。 | 編號<br>66 | 說明 | A6 區 J 棟 20 樓 07 戶-客廳平頂現況，目視無損壞。 |

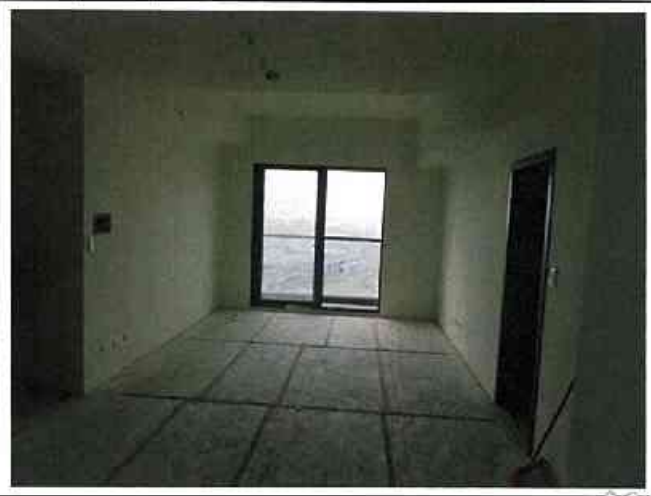
| 編號<br>67 | 說明 | | 編號<br>68 | 說明 | A6區J棟20樓07戶-客廳現況，目視無損壞。<br> |

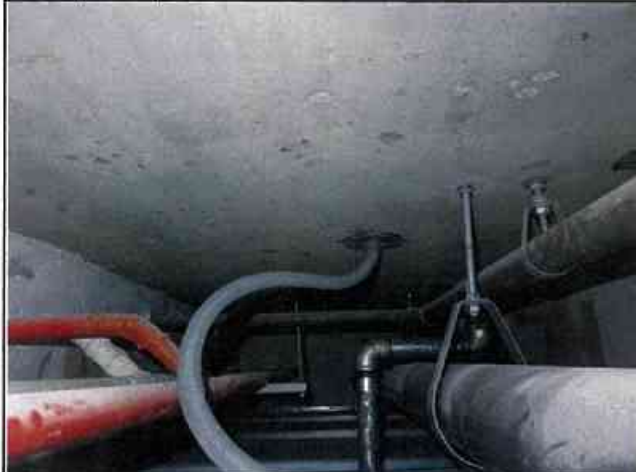
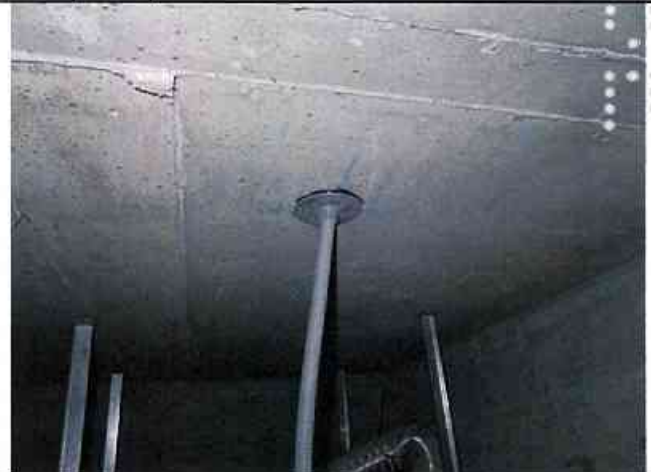
| 編號<br>69 | 說明 | A6區J棟20樓07戶-走道平頂現況，目視無損壞。<br> | 編號<br>70 | 說明 | A6區J棟20樓07戶-廚房平頂現況，目視無損壞。<br> |

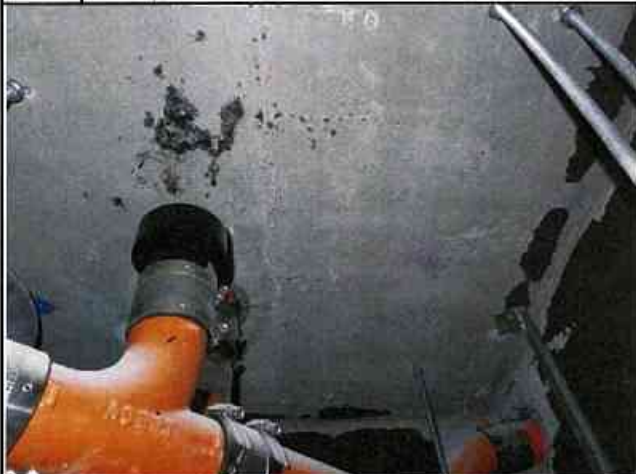
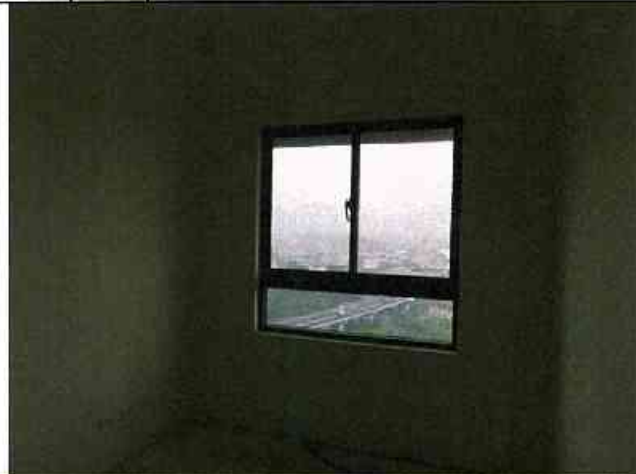
| 編號<br>73 | 說明<br>A6區J棟20樓07戶-廁所平頂現況，目視無損壞。 | 編號<br>74 | 說明<br>A6區J棟20樓07戶-臥室現況，目視無損壞。 |

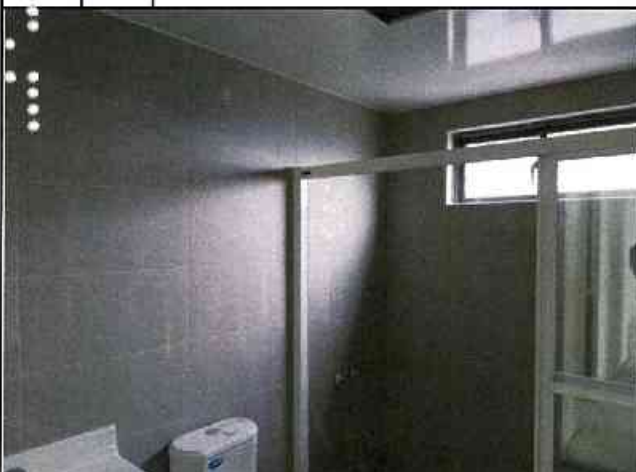
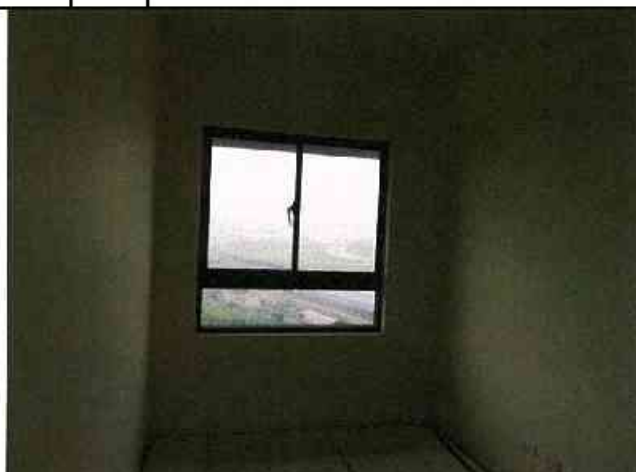
| 編號<br>75 | 說明<br>A6區J棟20樓07戶-廁所現況，目視無損壞。 | 編號<br>76 | 說明<br>A6區J棟20樓07戶-臥室現況，目視無損壞。 |

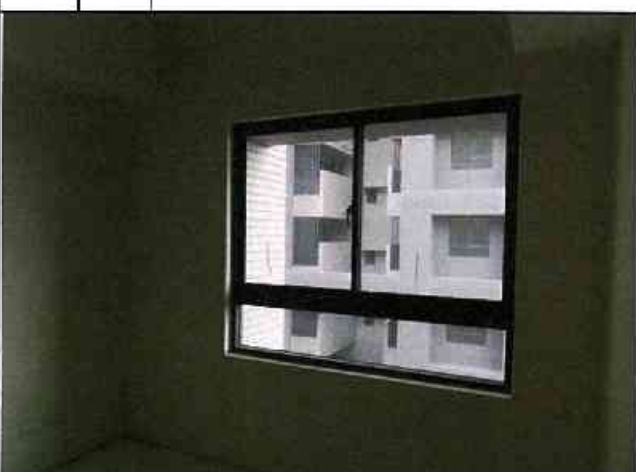
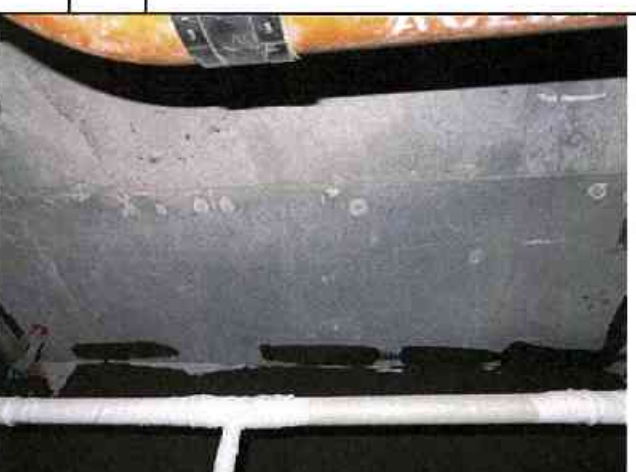
| 編號<br>77 | 說明<br>A6區J棟20樓07戶-主臥室現況，目視無損壞。 | 編號<br>78 | 說明<br>A6區J棟20樓07戶-主臥室廁所平頂現況，目視無損壞。 |

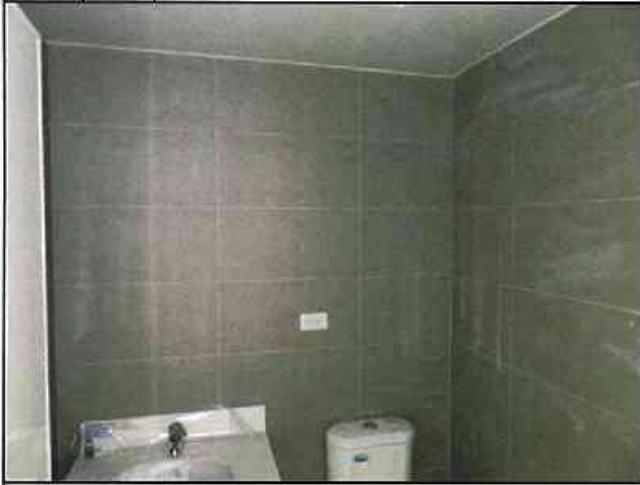
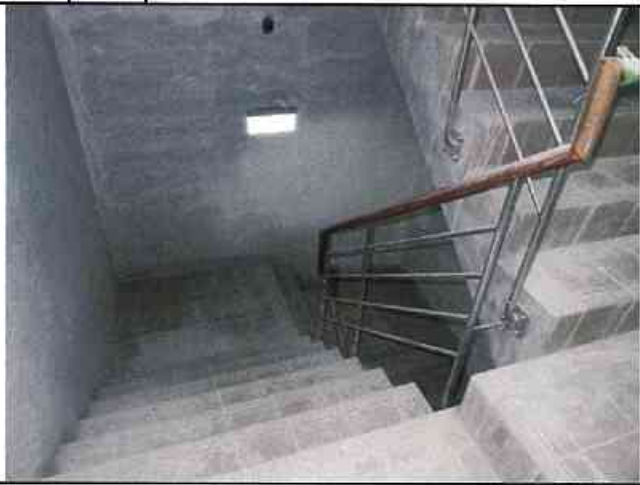
| 編號<br>79 | 說明<br>A6區J棟20樓07戶-主臥室廁所現況，目視無損壞。 | 編號<br>80 | 說明<br>A6區J棟20樓-樓梯現況，目視無損壞。 |

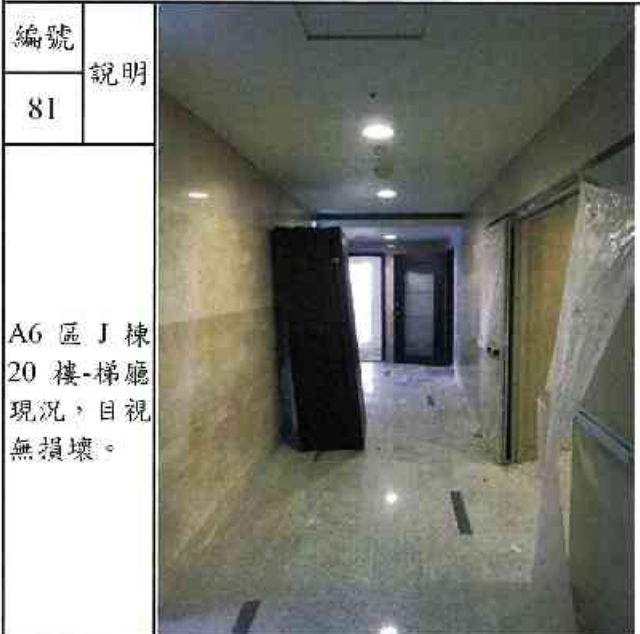
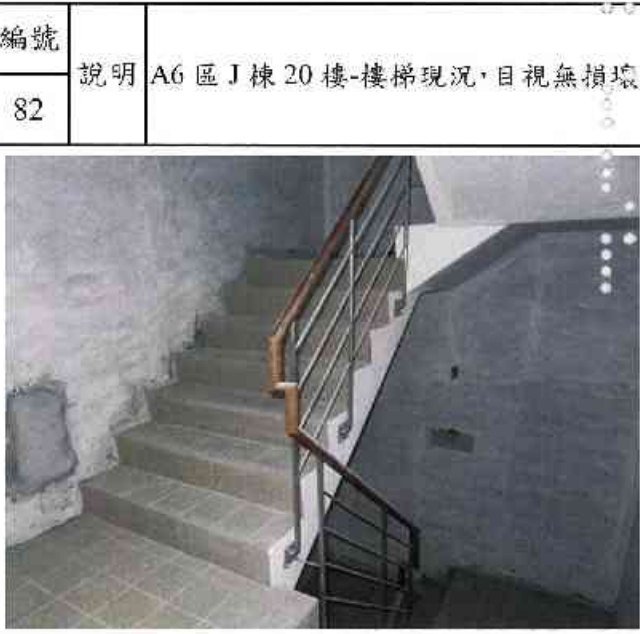
| 編號<br>81 | 說明<br>A6區J棟20樓-梯廳現況，目視無損壞。 | 編號<br>82 | 說明<br>A6區J棟20樓-樓梯現況，目視無損壞。 |

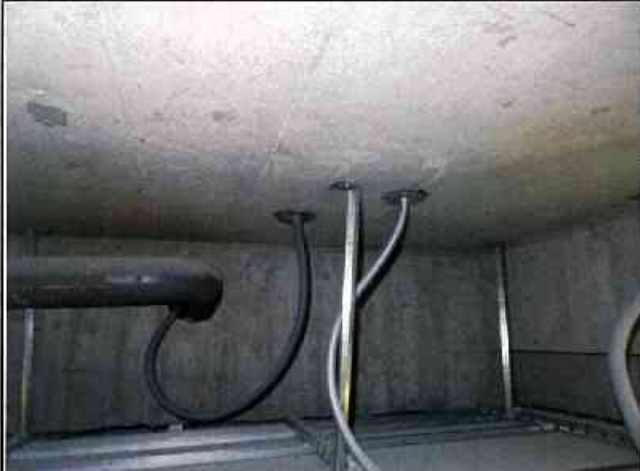
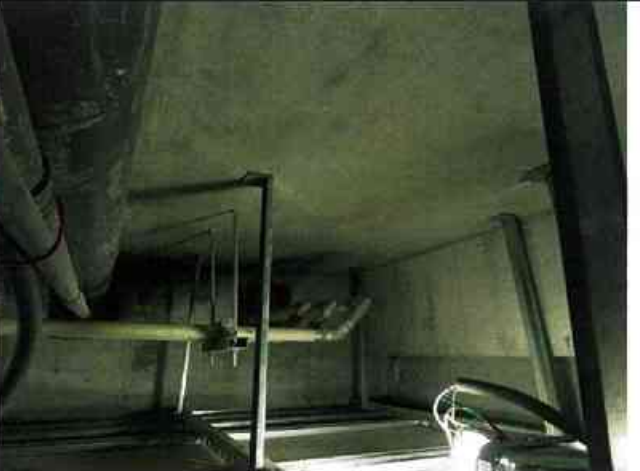
| 編號<br>83 | 說明<br>A6區J棟20樓-梯廳平頂現況，目視無損壞。 | 編號<br>84 | 說明<br>A6區J棟20樓-梯廳平頂現況，目視無損壞。 |

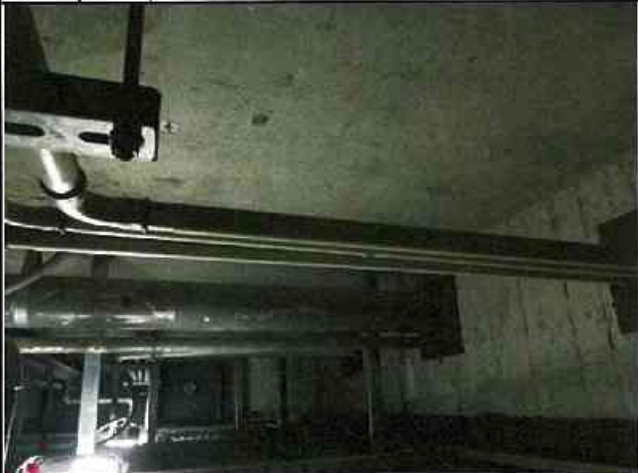
| 編號 | 說明 | 編號 | 說明 |
|---|---|---|---|
| 85 | A6區J棟20樓-梯廳平頂現況，目視無損壞。 | | |

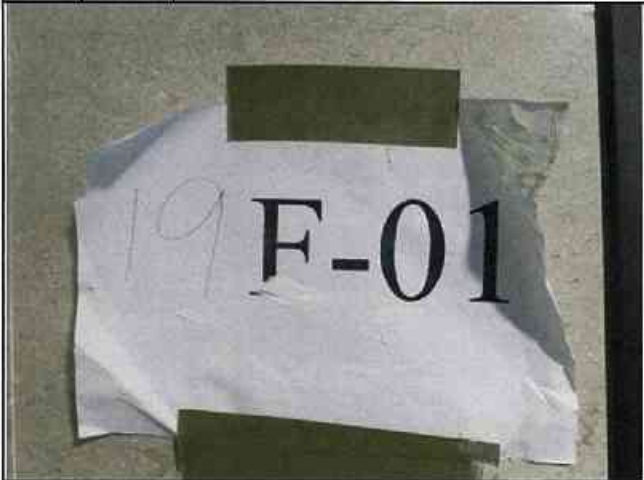
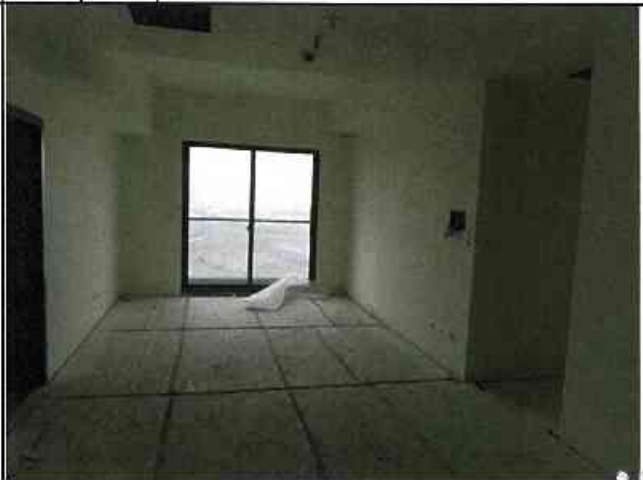
| 編號<br>1 | 說明<br>標的物門牌，A6區J棟19樓01戶。 | 編號<br>2 | 說明<br>A6區J棟19樓01戶-客廳現況，目視無損壞。 |

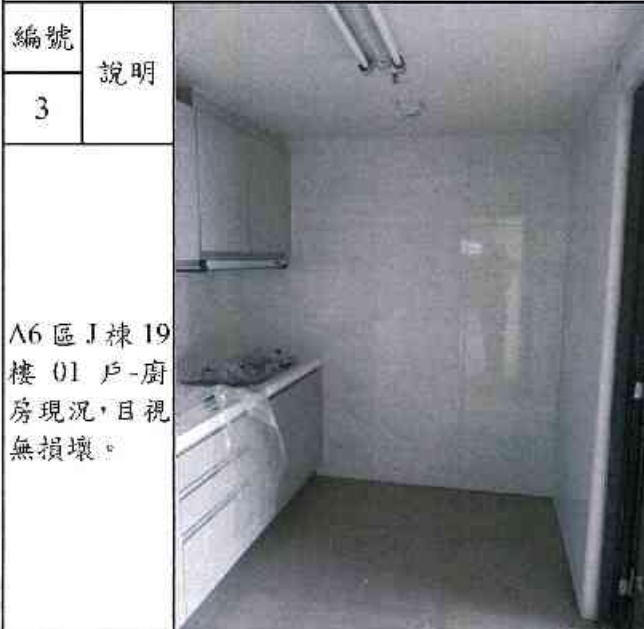
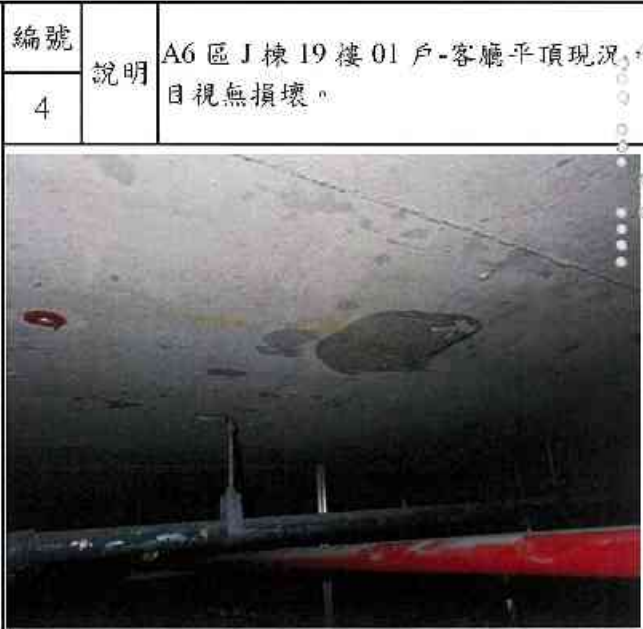
| 編號<br>3 | 說明<br>A6區J棟19樓01戶-廚房現況，目視無損壞。 | 編號<br>4 | 說明<br>A6區J棟19樓01戶-客廳平頂現況，目視無損壞。 |

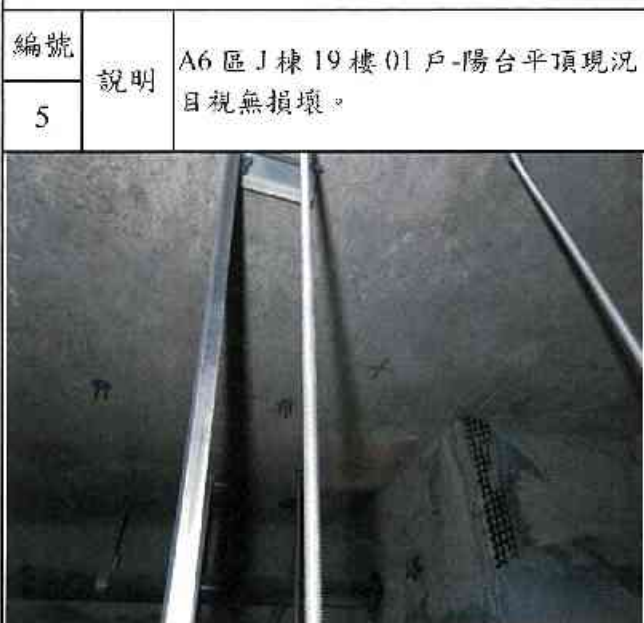
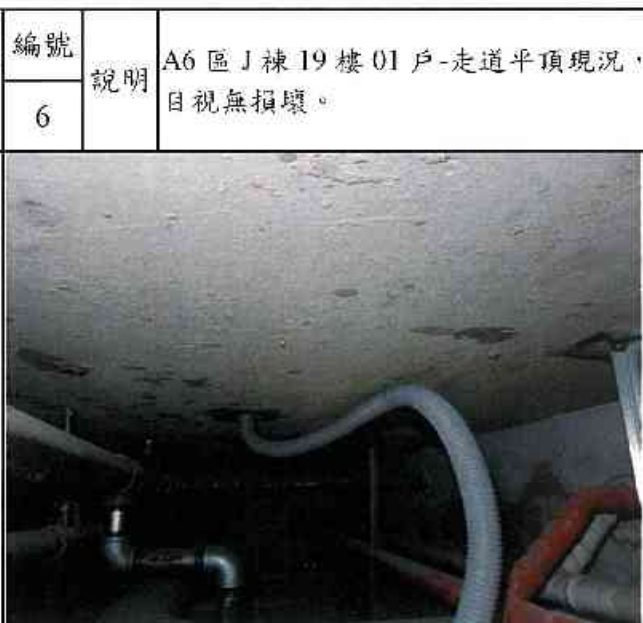
| 編號<br>5 | 說明<br>A6區J棟19樓01戶-陽台平頂現況，目視無損壞。 | 編號<br>6 | 說明<br>A6區J棟19樓01戶-走道平頂現況，目視無損壞。 |

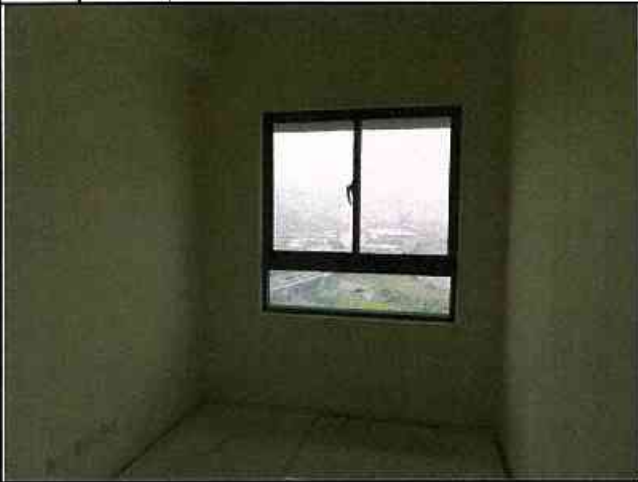
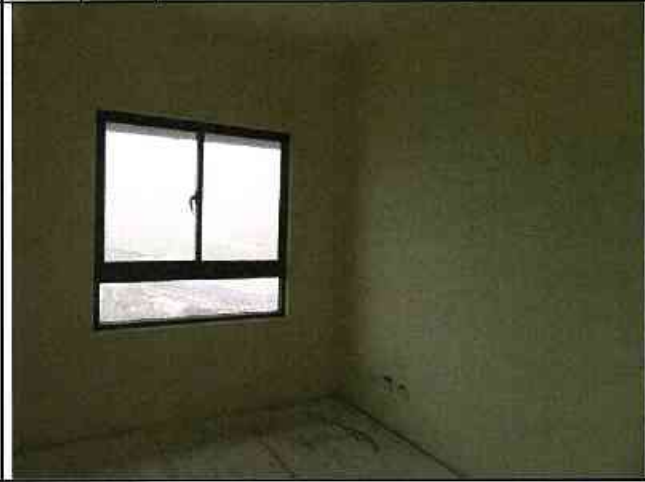
| 編號<br>7 | 說明<br>A6區J棟19樓01戶-臥室現況，目視無損壞。 | 編號<br>8 | 說明<br>A6區J棟19樓01戶-臥室現況，目視無損壞。 |

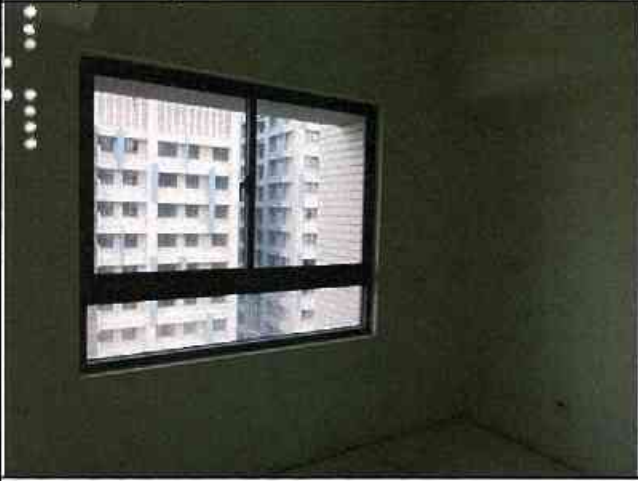
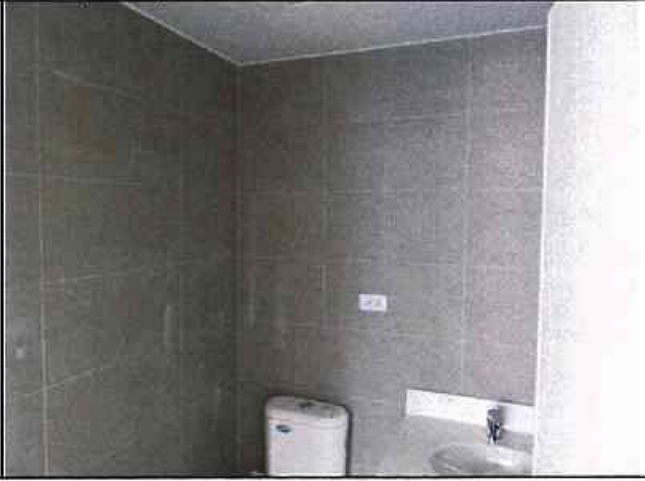
| 編號<br>9 | 說明<br>A6區J棟19樓01戶-主臥室現況，目視無損壞。 | 編號<br>10 | 說明<br>A6區J棟19樓01戶-主臥室廁所現況，目視無損壞。 |

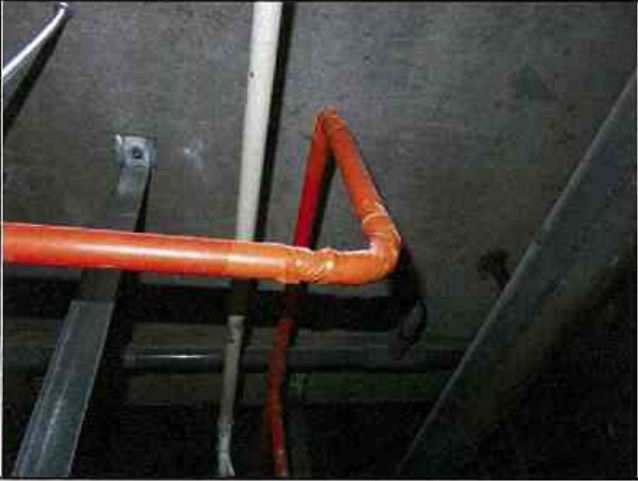
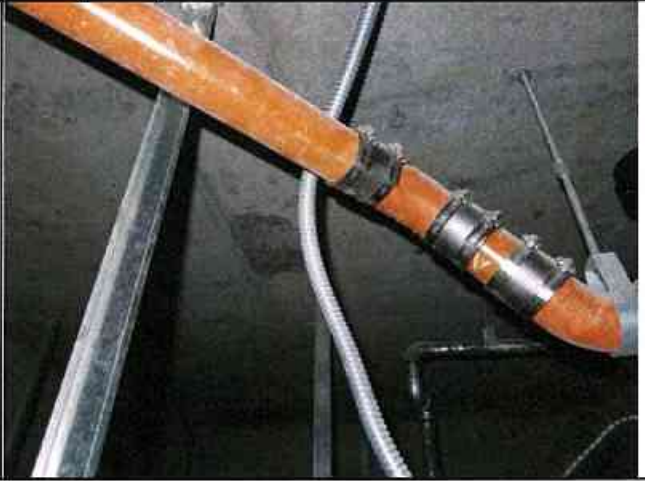
| 編號<br>11 | 說明<br>A6區J棟19樓01戶-廁所平頂現況，目視無損壞。 | 編號<br>12 | 說明<br>A6區J棟19樓01戶-廚房平頂現況，目視無損壞。 |

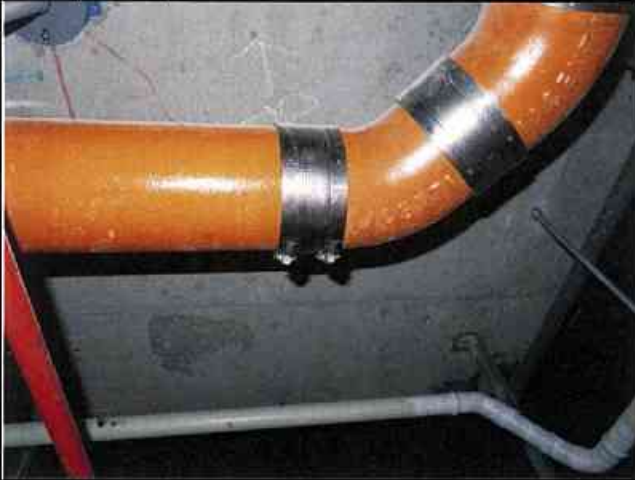
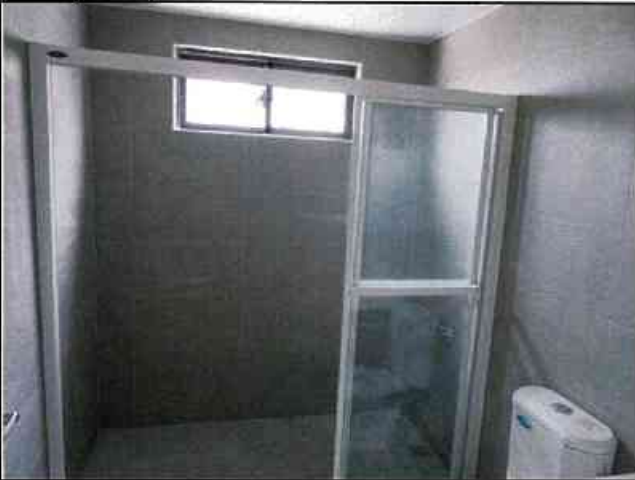
| 編號<br>13 | 說明<br>A6區J棟19樓01戶-主臥室廁所平頂現況，目視無損壞。 | 編號<br>14 | 說明<br>A6區J棟19樓01戶-廁所現況，目視無損壞。 |

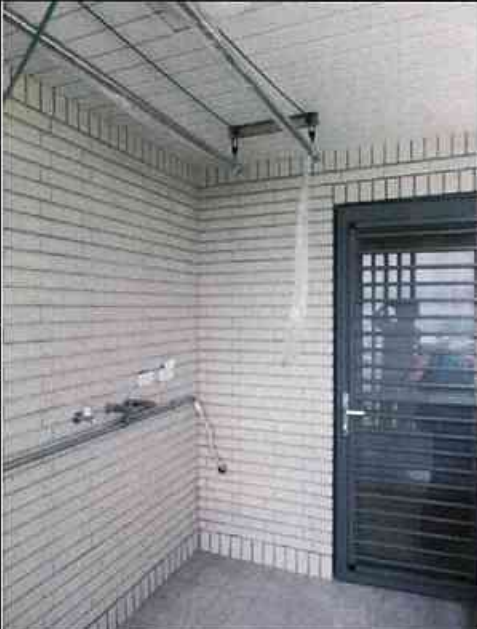
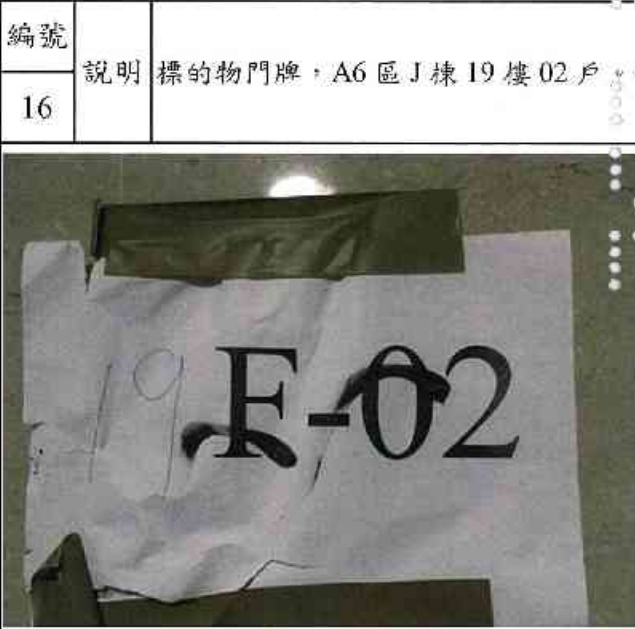
| 編號<br>15 | 說明<br>A6區J棟19樓01戶-陽台現況，目視無損壞。 | 編號<br>16 | 說明<br>標的物門牌，A6區J棟19樓02戶。 |

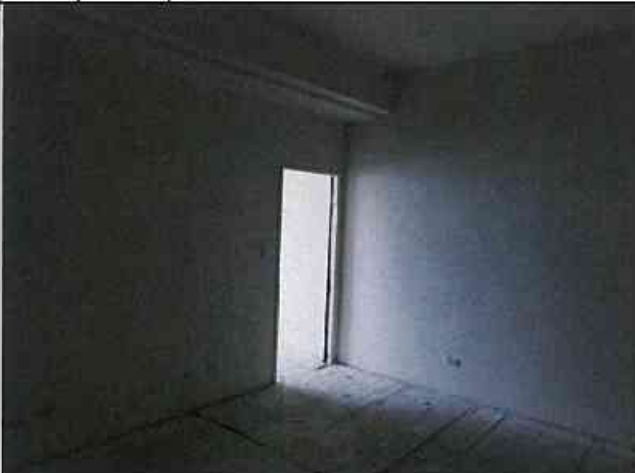
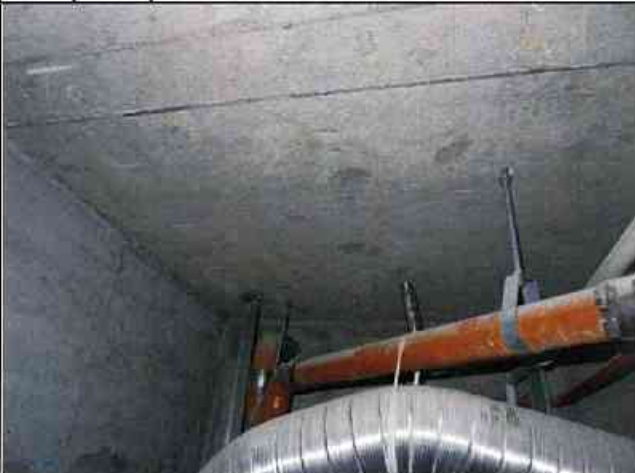
| 編號<br>17 | 說明<br>A6區J棟19樓02戶-客廳現況，目視無損壞。 | 編號<br>18 | 說明<br>A6區J棟19樓02戶-廚房平頂現況，目視無損壞。 |

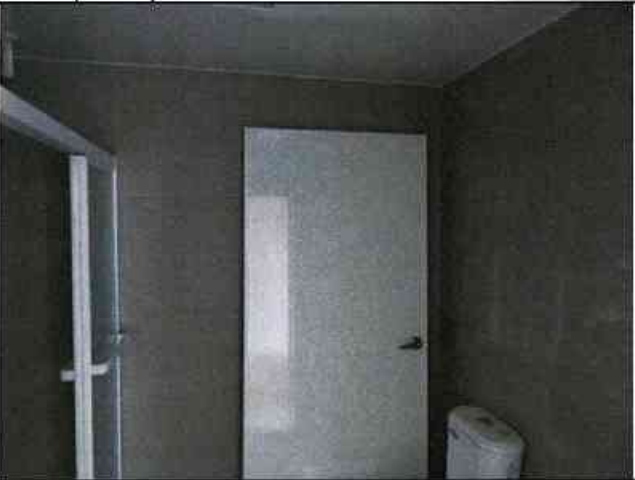
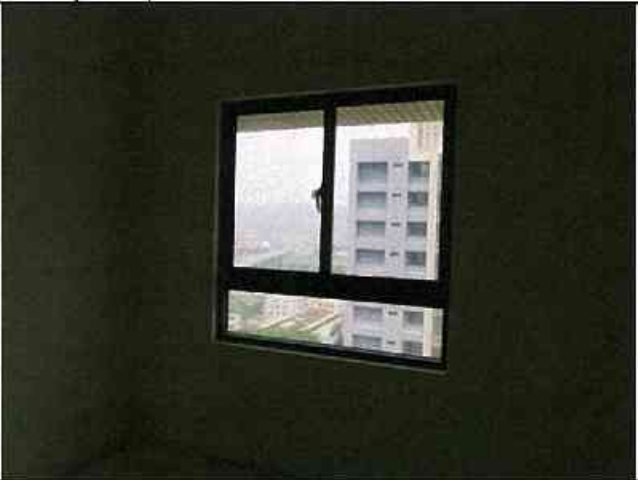
| 編號<br>23 | 說明<br>A6區J棟19樓02戶-臥室現況，目視無損壞。 | 編號<br>24 | 說明<br>A6區J棟19樓02戶-廁所現況，目視無損壞。 | |

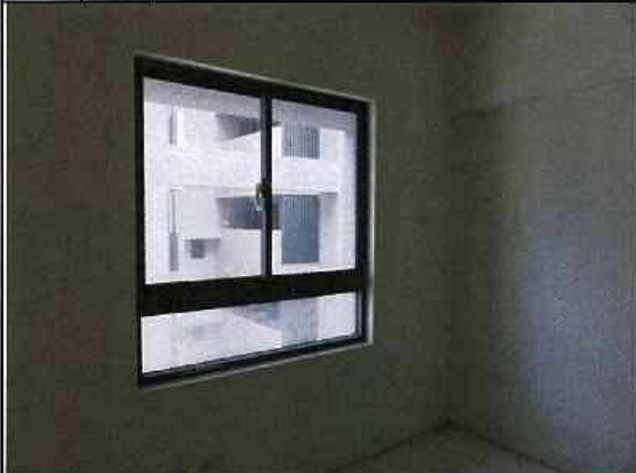
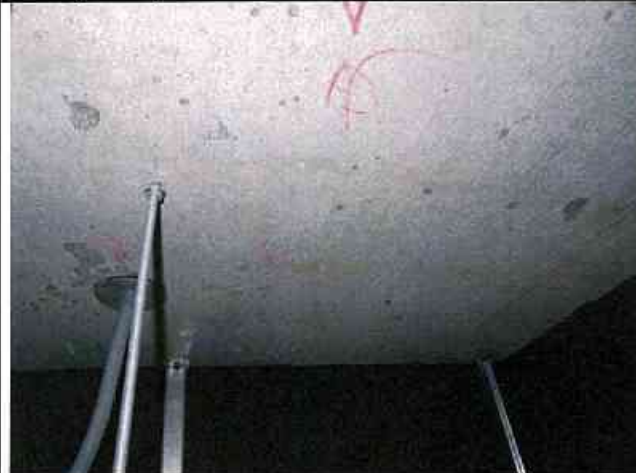
| 編號<br>31 | 說明<br>A6區J棟19樓03戶-臥室現況，目視無損壞。 | 編號<br>32 | 說明<br>A6區J棟19樓03戶-廁所平頂現況，目視無損壞。 |

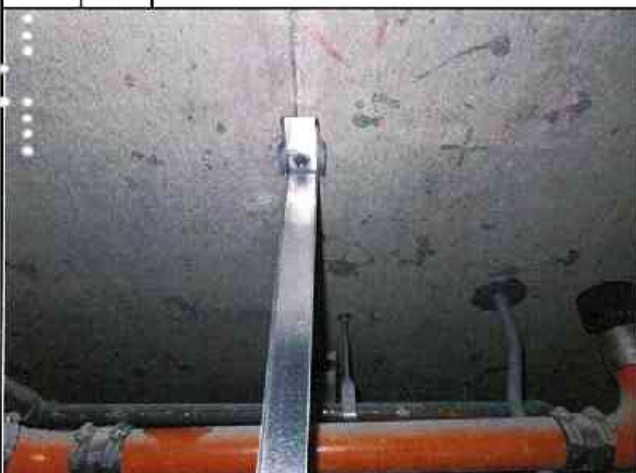
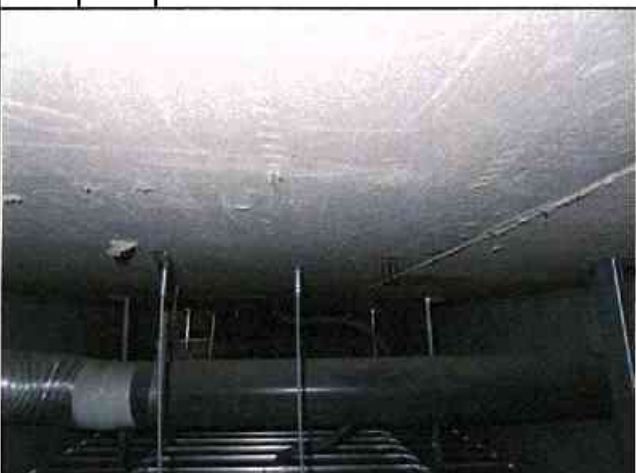
| 編號<br>33 | 說明<br>A6區J棟19樓03戶-廚房平頂現況，目視無損壞。 | 編號<br>34 | 說明<br>A6區J棟19樓03戶-陽台平頂現況，目視無損壞。 |

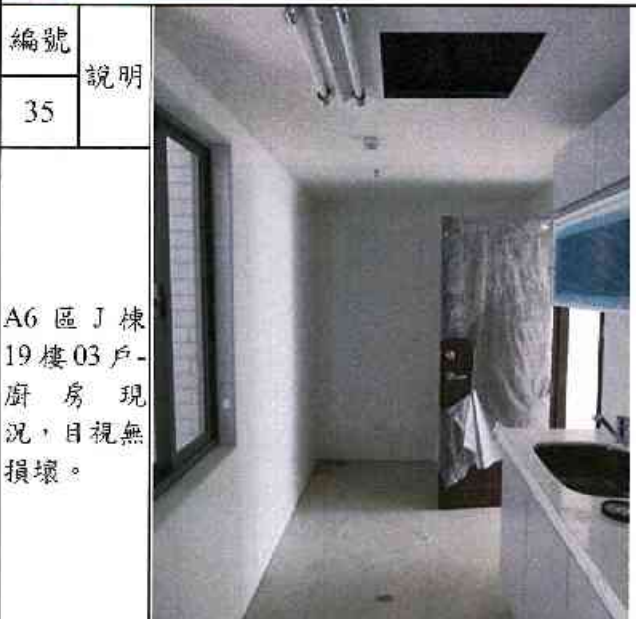
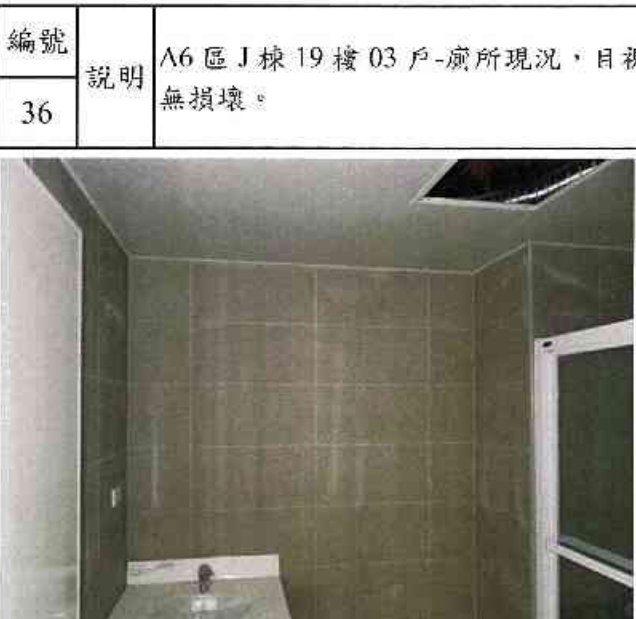
| 編號<br>35 | 說明<br>A6區J棟19樓03戶-廚房現況，目視無損壞。 | 編號<br>36 | 說明<br>A6區J棟19樓03戶-廁所現況，目視無損壞。 |

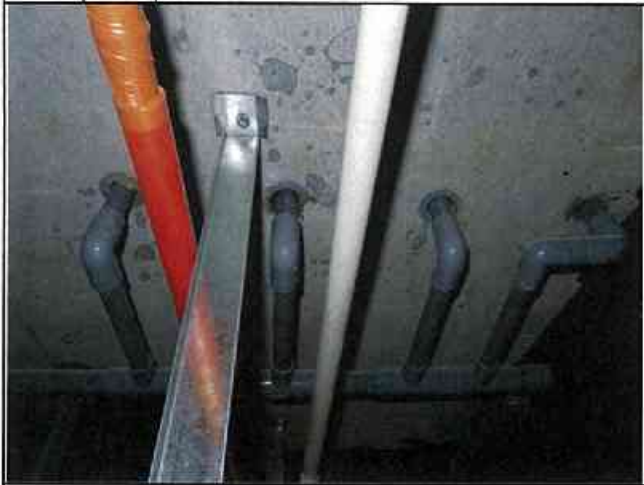
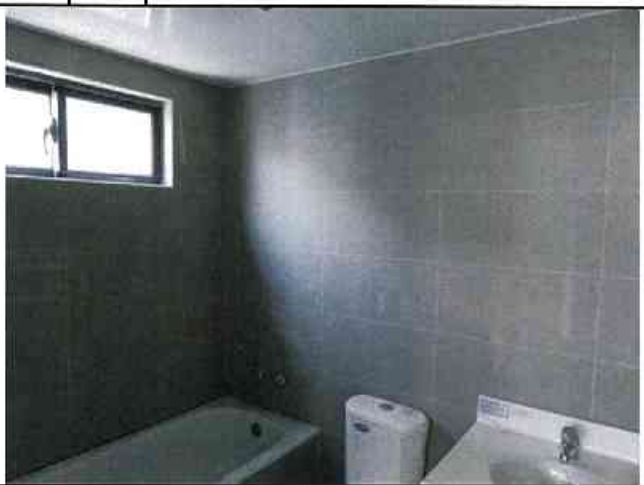
| 編號<br>37 | 說明<br>A6區J棟19樓03戶-主臥室廁所平頂現況，目視無損壞。 | 編號<br>38 | 說明<br>A6區J棟19樓03戶-主臥室廁所現況，目視無損壞。 |

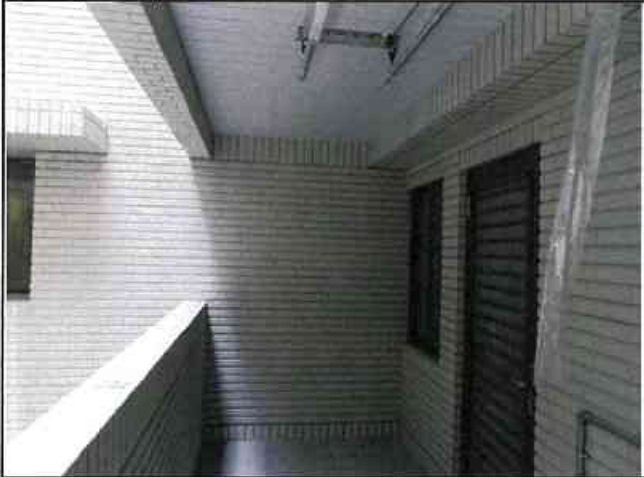
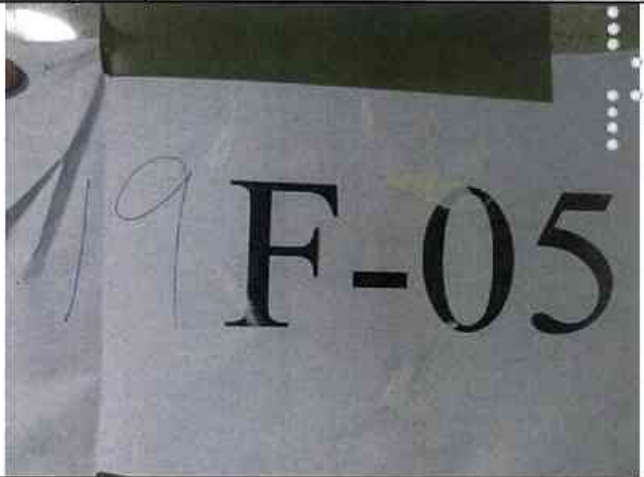
| 編號<br>39 | 說明<br>A6區J棟19樓03戶-陽台現況，目視無損壞。 | 編號<br>40 | 說明<br>標的物門牌，A6區J棟19樓05戶。 |

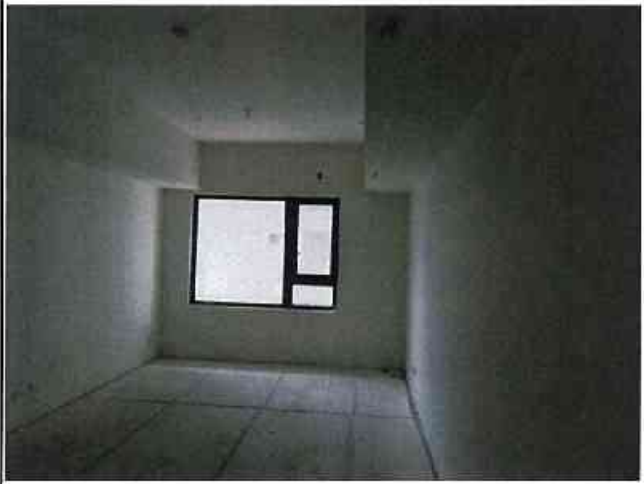
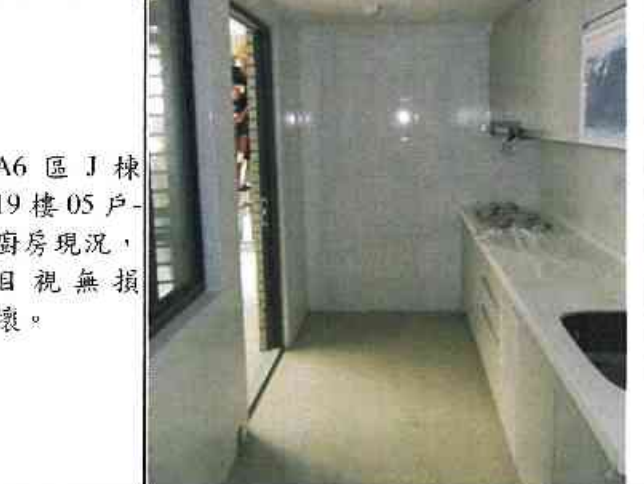
| 編號<br>41 | 說明<br>A6區J棟19樓05戶-客廳現況，目視無損壞。 | 編號<br>42 | 說明<br>A6區J棟19樓05戶-廚房現況，目視無損壞。 |

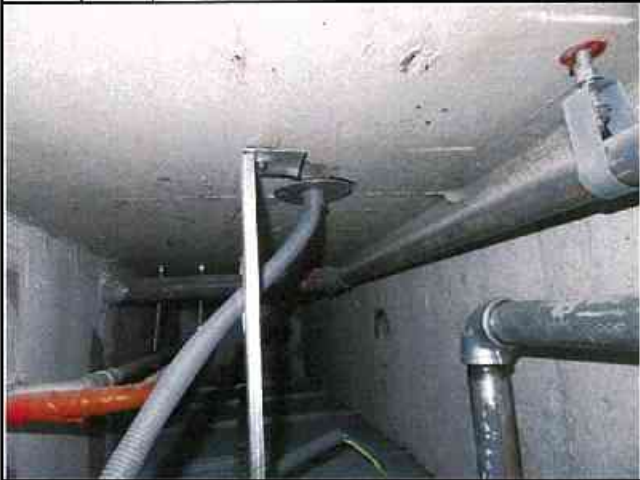
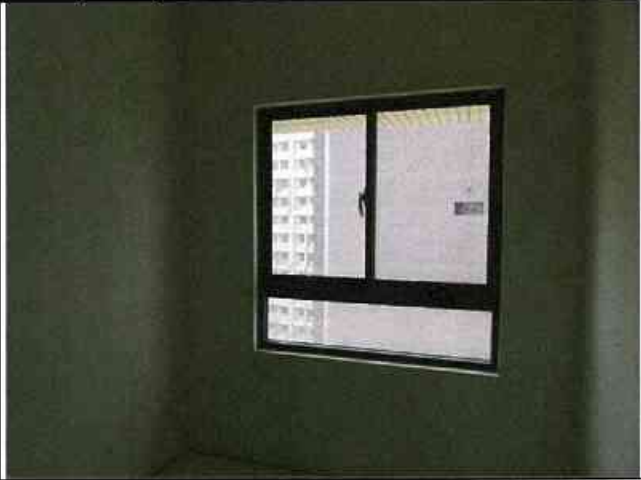
| 編號<br>43 | 說明<br>A6區J棟19樓05戶-走道平頂現況，目視無損壞。 | 編號<br>44 | 說明<br>A6區J棟19樓05戶-臥室現況，目視無損壞。 |

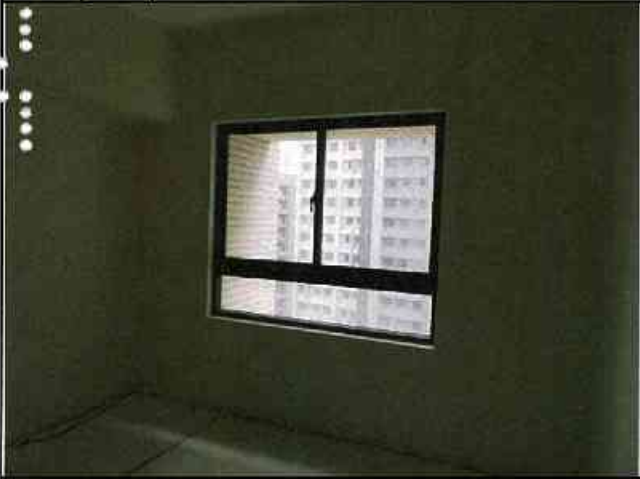
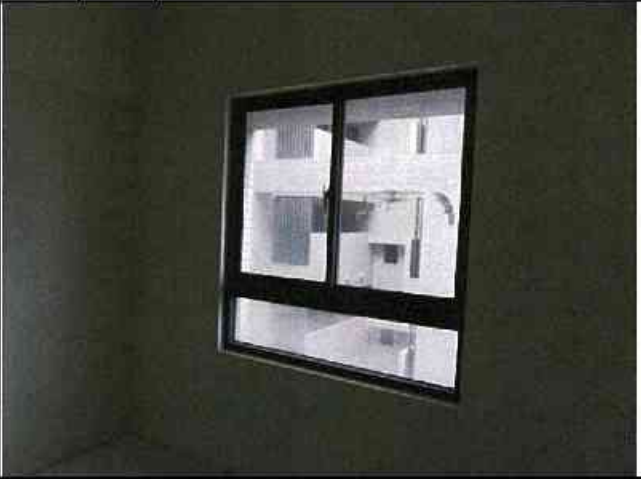
| 編號<br>45 | 說明<br>A6區J棟19樓05戶-主臥室現況，目視無損壞。 | 編號<br>46 | 說明<br>A6區J棟19樓05戶-臥室現況，目視無損壞。 |

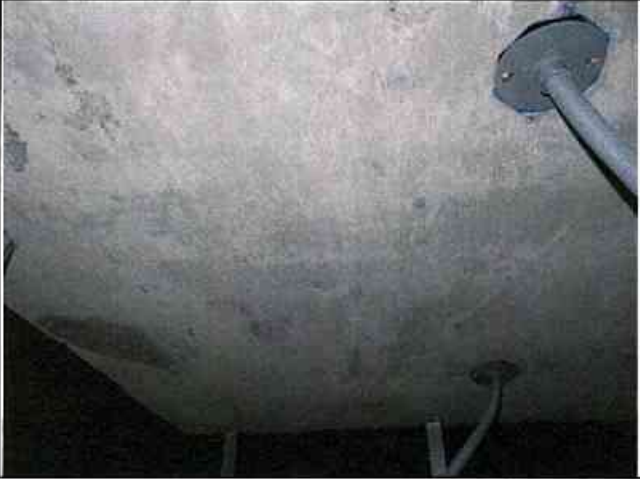
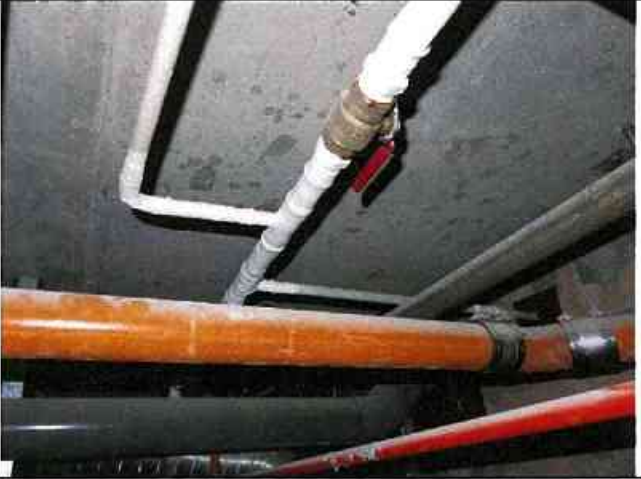
| 編號<br>47 | 說明<br>A6區J棟19樓05戶-廁所平頂現況，目視無損壞。 | 編號<br>48 | 說明<br>A6區J棟19樓05戶-廚房平頂現況，目視無損壞。 |

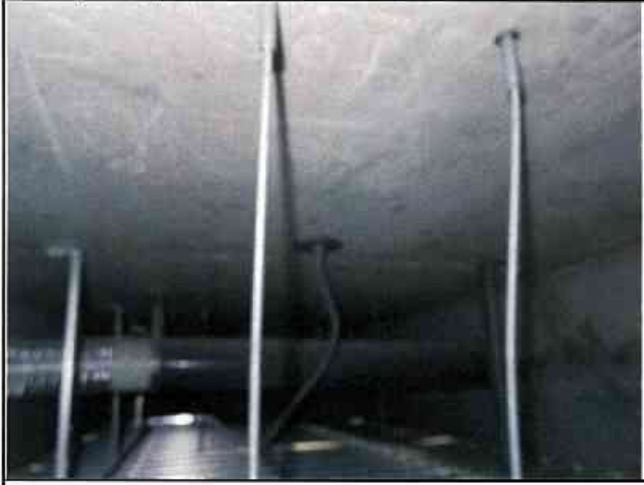
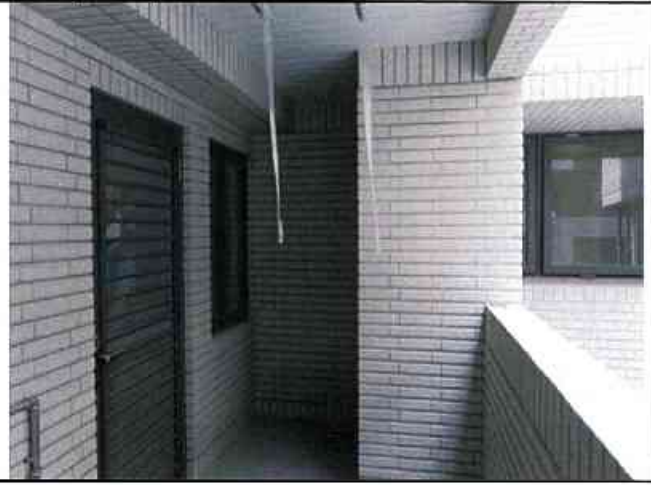
| 編號<br>49 | 說明<br>A6區J棟19樓05戶-陽台平頂現況，目視無損壞。 | 編號<br>50 | 說明<br>A6區J棟19樓05戶-陽台現況，目視無損壞。 |

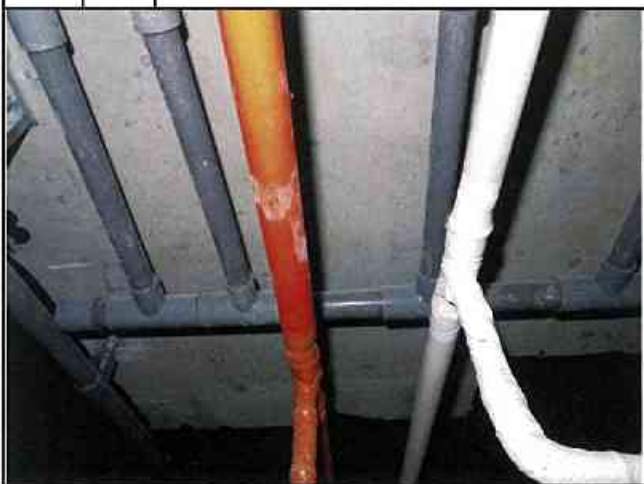
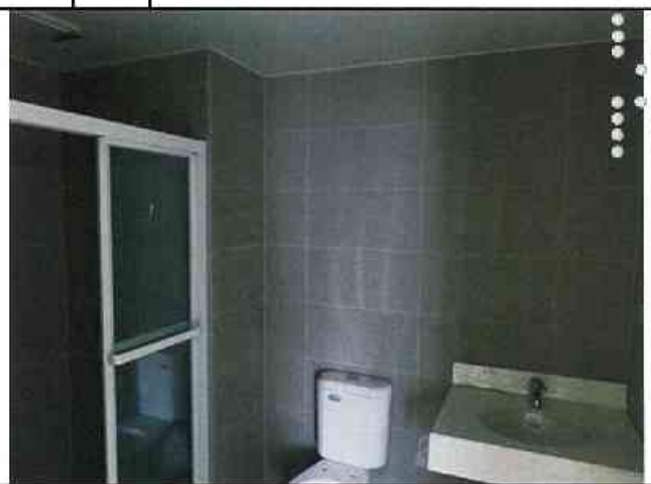
| 編號<br>51 | 說明<br>A6區J棟19樓05戶-主臥室廁所平頂現況，目視無損壞。 | 編號<br>52 | 說明<br>A6區J棟19樓05戶-廁所現況，目視無損壞。 |

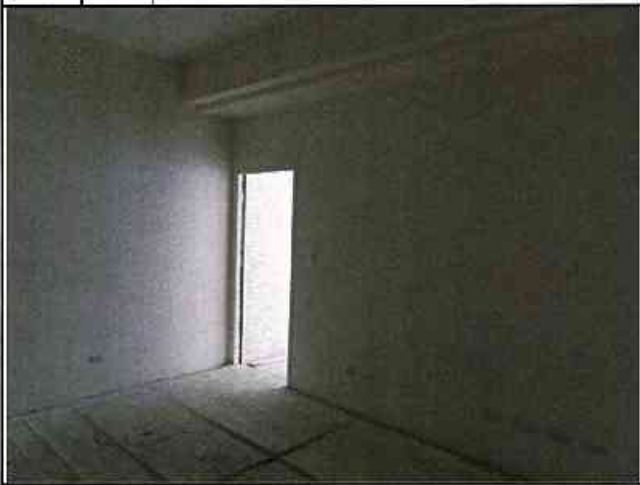
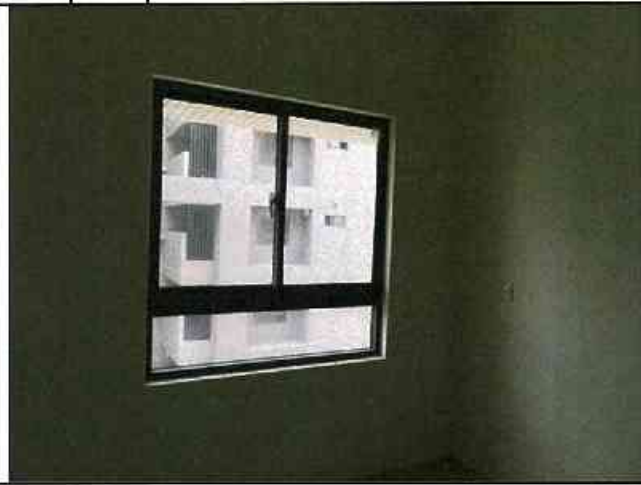
| 編號<br>55 | 說明<br>A6區J棟19樓06戶-客廳現況，目視無損壞。 | 編號<br>56 | 說明<br>A6區J棟19樓06戶-臥室現況，目視無損壞。 |

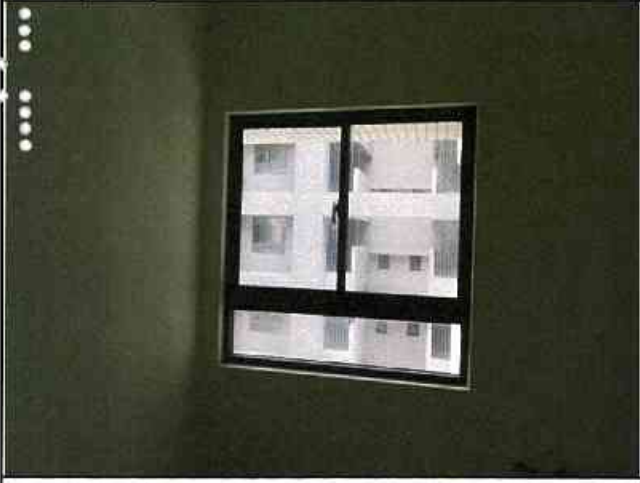
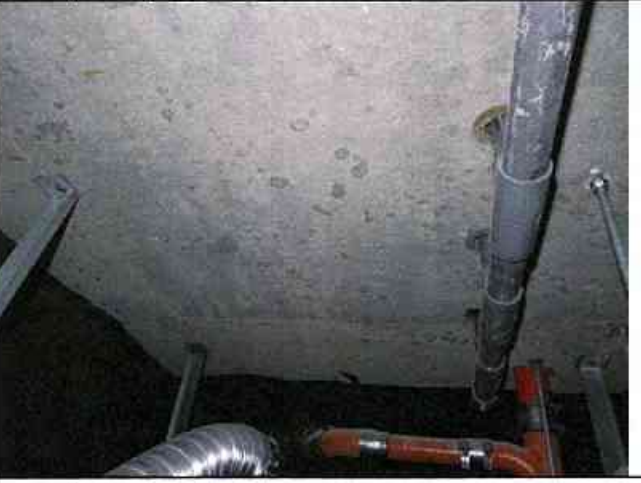
| 編號<br>57 | 說明<br>A6區J棟19樓06戶-臥室現況，目視無損壞。 | 編號<br>58 | 說明<br>A6區J棟19樓06戶-廁所平頂現況，目視無損壞。 |

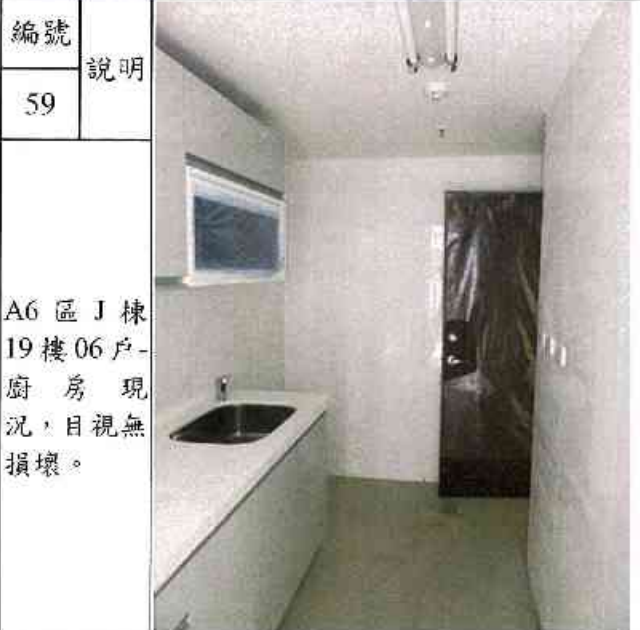
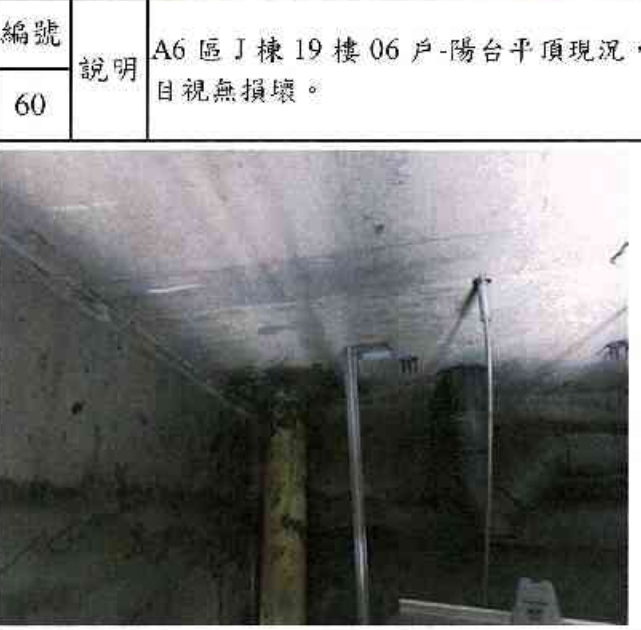
| 編號<br>59 | 說明<br>A6區J棟19樓06戶-廚房現況，目視無損壞。 | 編號<br>60 | 說明<br>A6區J棟19樓06戶-陽台平頂現況，目視無損壞。 |

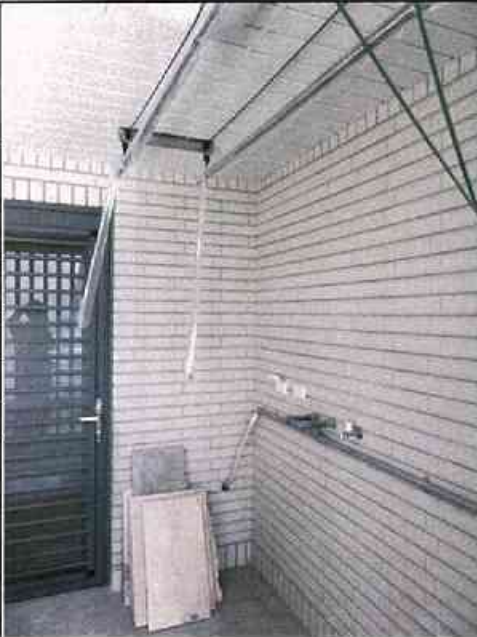
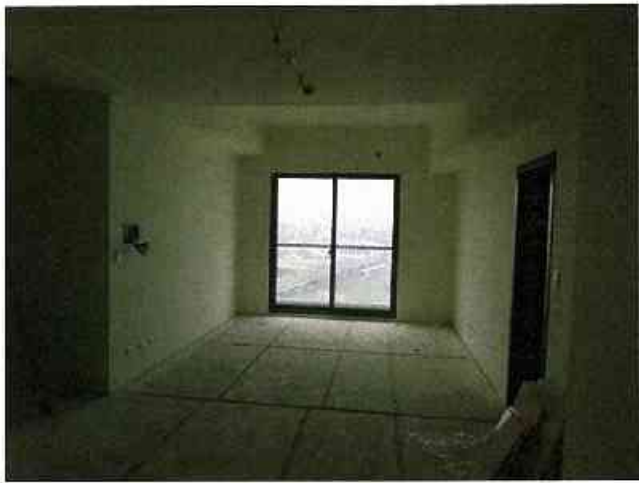
| 編號<br>67 | 說明 | | 編號<br>68 | 說明 | A6 區 J 棟 19 樓 07 戶-客廳現況，目視無損壞。 | |
| A6 區 J 棟 19 樓 07 戶-陽台現況，目視無損壞。 | | | | | | |
