## 板橋區浮洲合宜住宅結構安全鑑定案

### A6 東區鑑定報告書

## 附件三十三：A6 東區 J 棟裂損現況調查報告

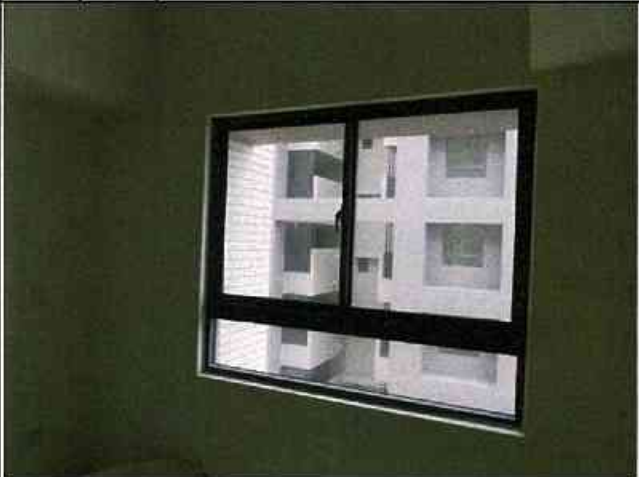
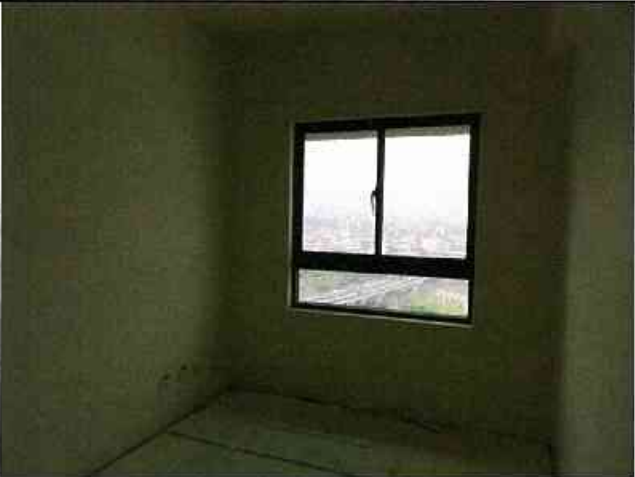
| 編號<br>71 | 說明 | A6 區 J 棟 19 樓 07 戶-臥室現況，目視無損壞。 | 編號<br>72 | 說明 | A6 區 J 棟 19 樓 07 戶-主臥室現況，目視無損壞。 | |

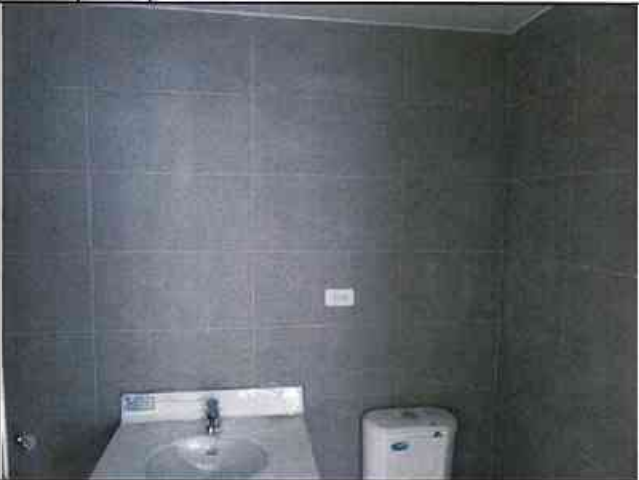
| 編號<br>73 | 說明<br>A6區J棟19樓07戶-主臥室廁所現況，目視無損壞。 | 編號<br>74 | 說明<br>A6區J棟19樓07戶-廁所平頂現況，目視無損壞。 |

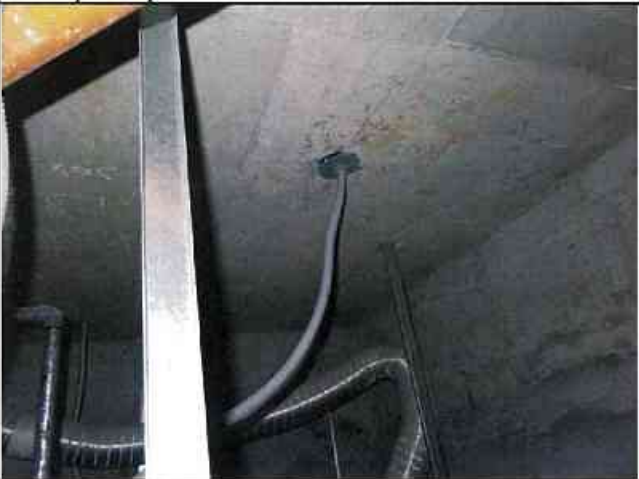
| 編號<br>75 | 說明<br>A6區J棟19樓07戶-廚房平頂現況，目視無損壞。 | 編號<br>76 | 說明<br>A6區J棟19樓07戶-陽台平頂現況，目視無損壞。 |

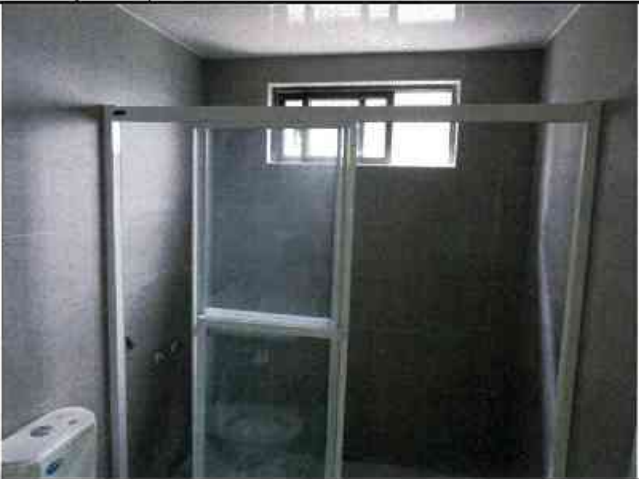
| 編號<br>77 | 說明<br>A6區J棟19樓07戶-廁所現況，目視無損壞。 | 編號<br>78 | 說明<br>A6區J棟19樓07戶-主臥室廁所平頂現況，目視無損壞。 |

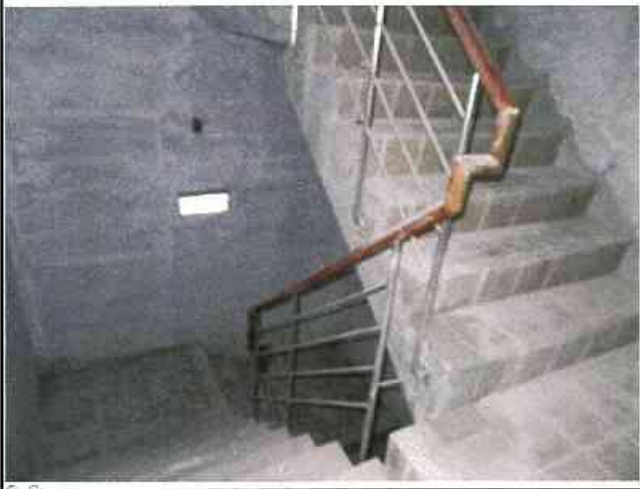
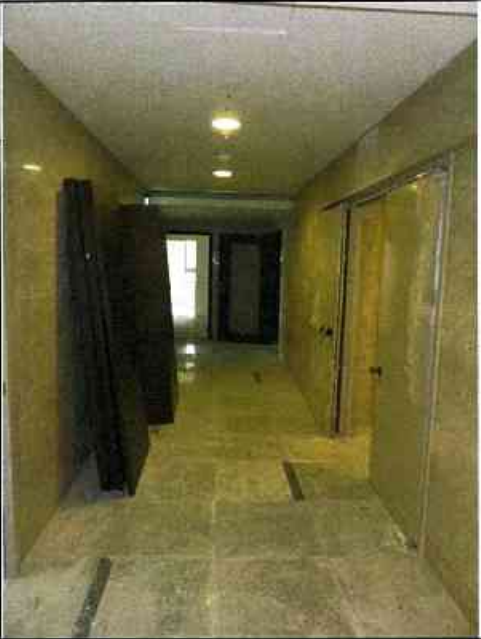
| 編號<br>79 | 說明<br>A6區J棟19樓-樓梯現況，目視無損壞。 | 編號<br>80 | 說明<br>A6區J棟19樓-梯廳現況，目視無損壞。 | | |

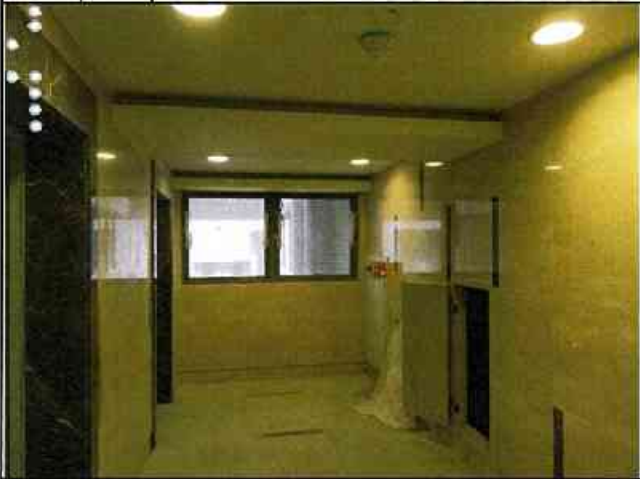
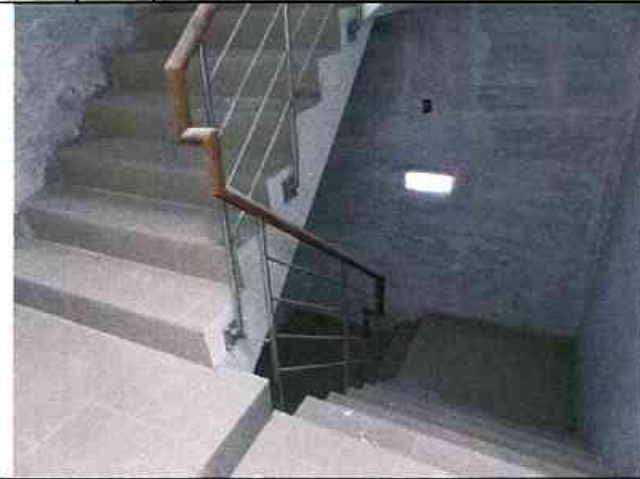
| 編號<br>81 | 說明<br>A6區J棟19樓-梯廳現況，目視無損壞。 | 編號<br>82 | 說明<br>A6區J棟19樓-樓梯現況，目視無損壞。 | | |

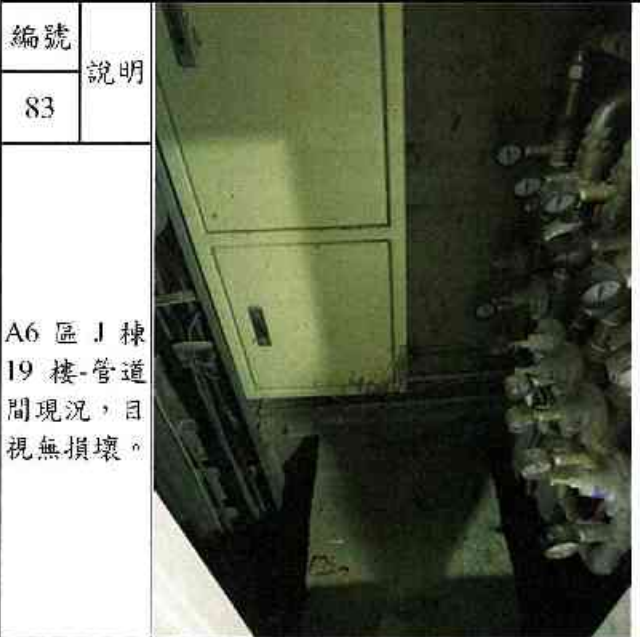
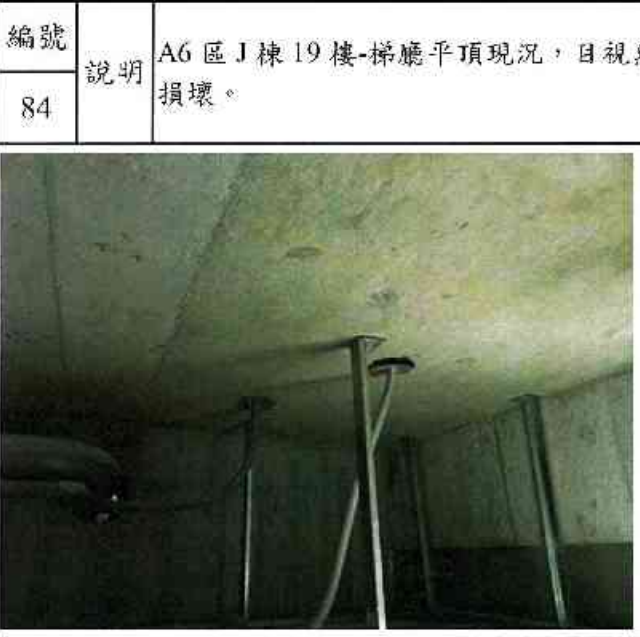
| 編號<br>83 | 說明<br>A6區J棟19樓-管道間現況，目視無損壞。 | 編號<br>84 | 說明<br>A6區J棟19樓-梯廳平頂現況，目視無損壞。 | | |

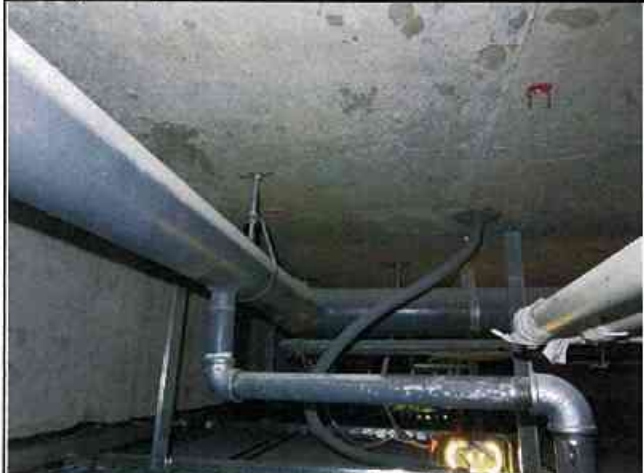
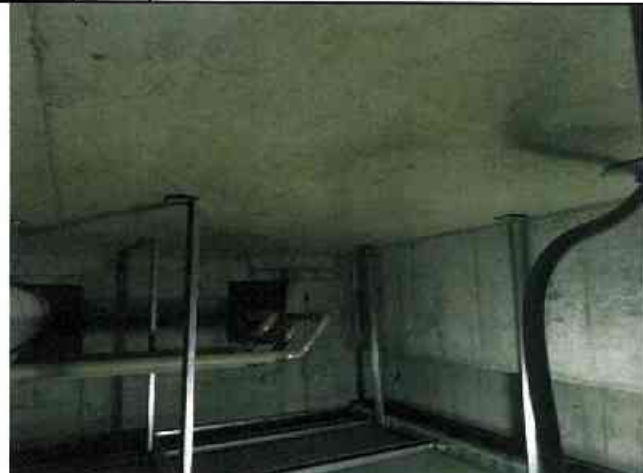
| 編號 | 說明 | 編號 | 說明 |
|---|---|---|---|
| 85 | A6 區 J 棟 19 樓-梯廳平頂現況，目視無損壞。 | 86 | A6 區 J 棟 19 樓-梯廳平頂現況，目視無損壞。 |

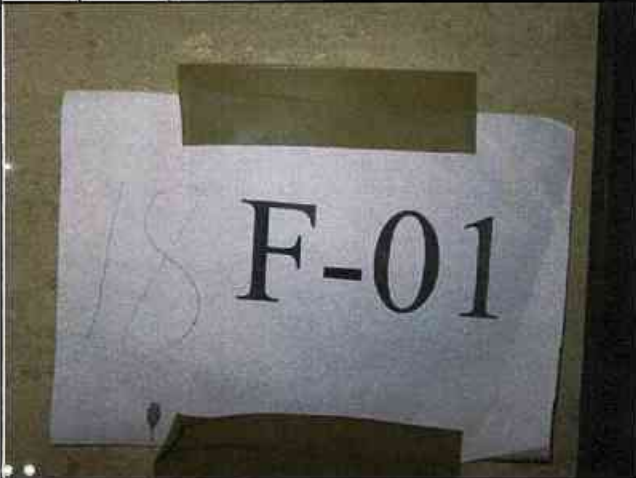
| 編號<br>1 | 說明<br>標的物門牌，A6區J棟18樓01戶。 | 編號<br>2 | 說明<br>A6區J棟18樓01戶-客廳平頂現況，目視無損壞。 |

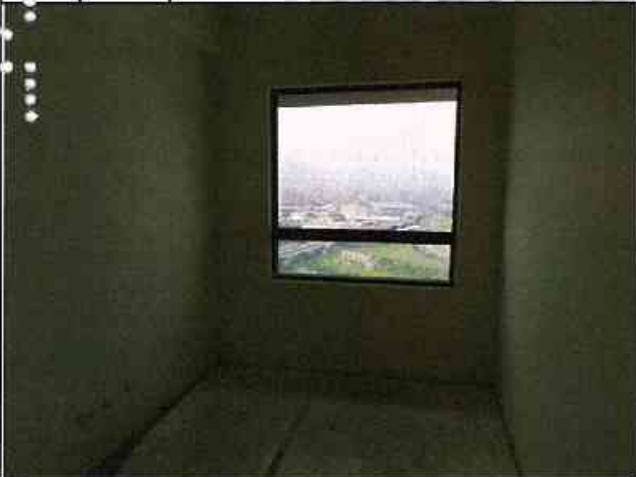
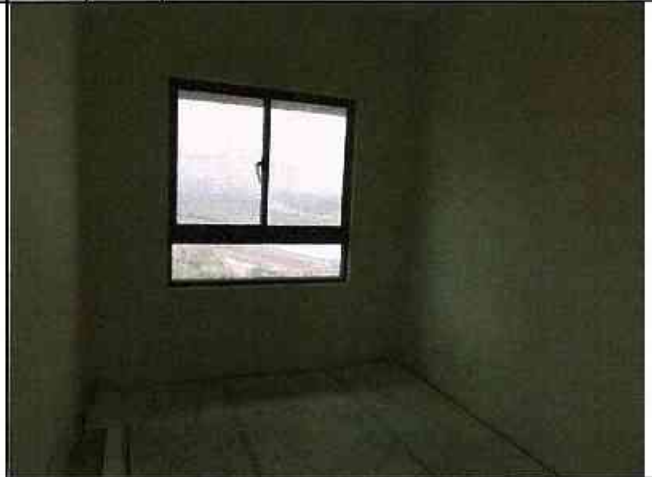
| 編號<br>3 | 說明<br>A6區J棟18樓01戶-臥室現況，目視無損壞。 | 編號<br>4 | 說明<br>A6區J棟18樓01戶-臥室現況，目視無損壞。 |

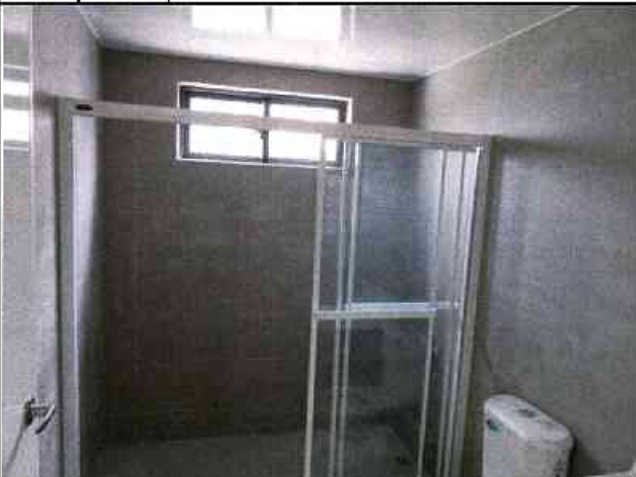
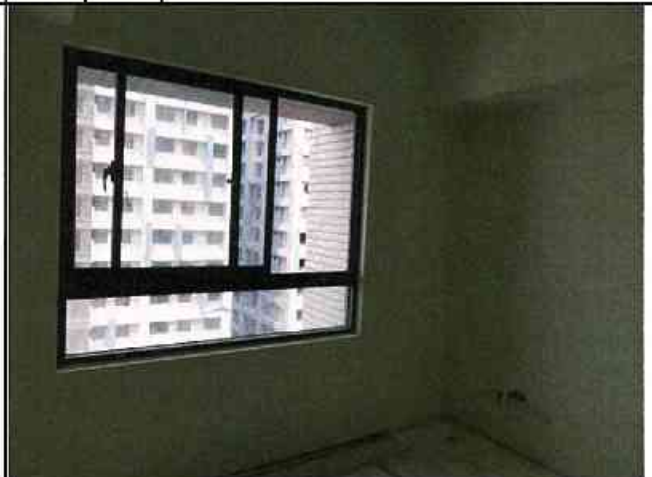
| 編號<br>5 | 說明<br>A6區J棟18樓01戶-廁所現況，目視無損壞。 | 編號<br>6 | 說明<br>A6區J棟18樓01戶-主臥室現況，目視無損壞。 |

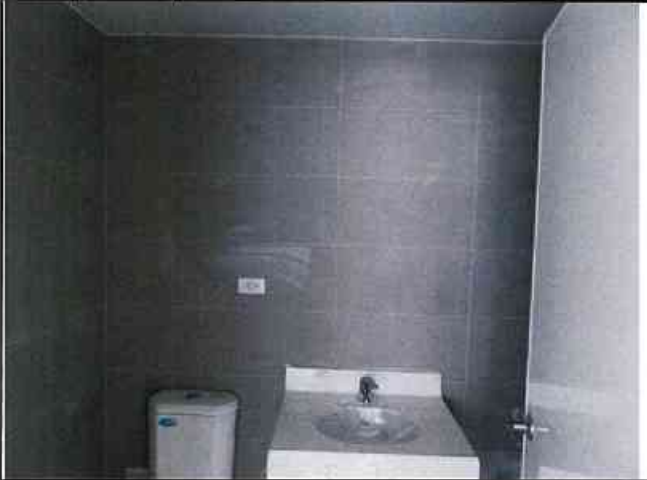
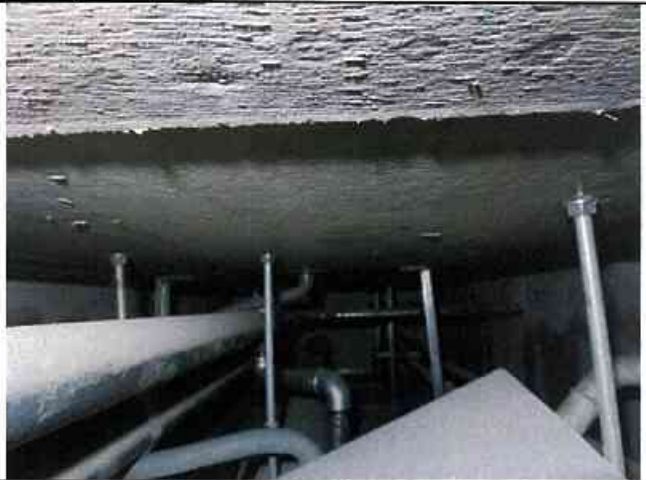
| 編號<br>7 | 說明<br>A6區J棟18樓01戶-主臥室廁所現況，目視無損壞。 | 編號<br>8 | 說明<br>A6區J棟18樓01戶-走道平頂現況，目視無損壞。 |

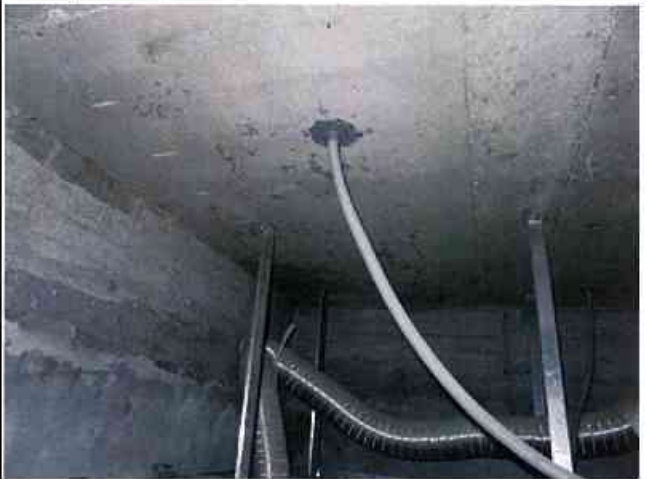
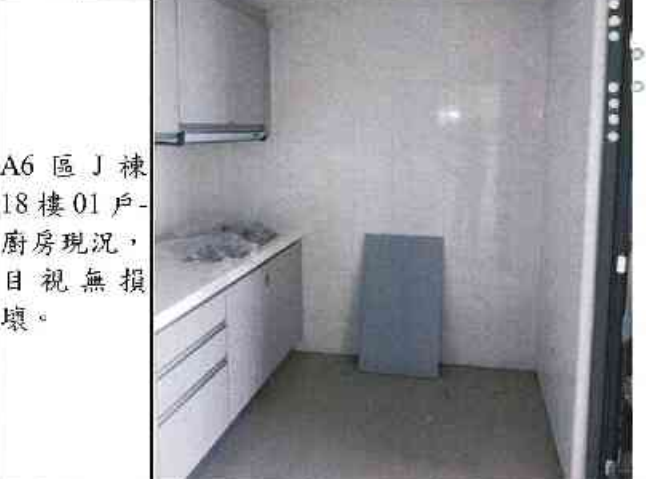
| 編號<br>9 | 說明<br>A6區J棟18樓01戶-廚房平頂現況，目視無損壞。 | 編號<br>10 | 說明<br>A6區J棟18樓01戶-廚房現況，目視無損壞。 |

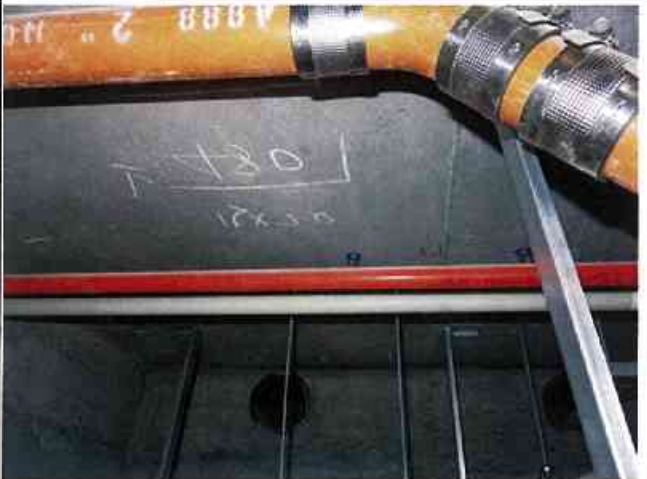
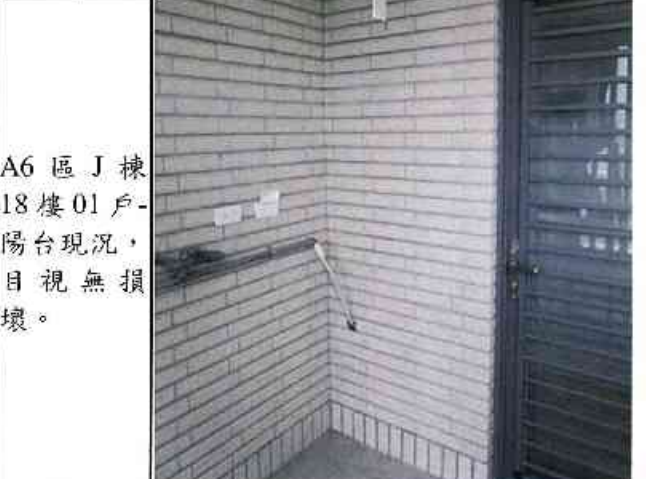
| 編號<br>11 | 說明<br>A6區J棟18樓01戶-陽台平頂現況，目視無損壞。 | 編號<br>12 | 說明<br>A6區J棟18樓01戶-陽台現況，目視無損壞。 |

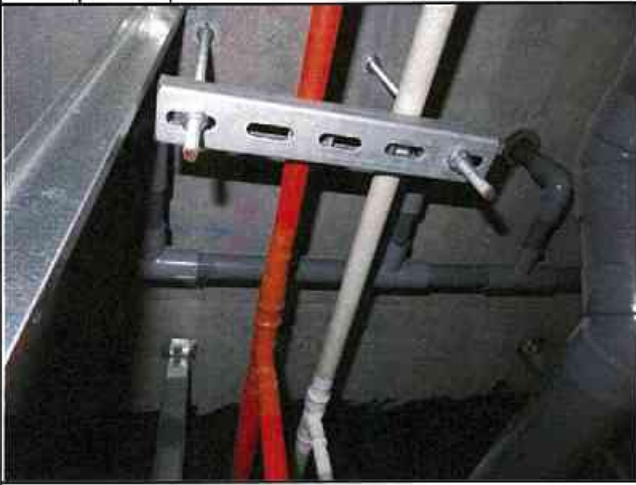
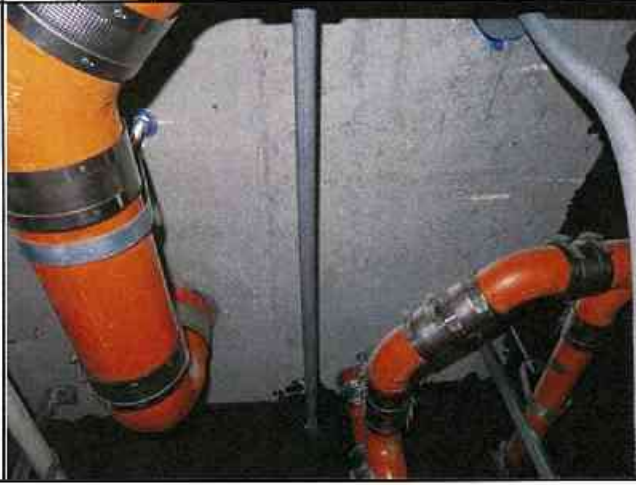
| 編號<br>13 | 說明<br>A6 區 J 棟 18 樓 01 戶-廁所平頂現況，目視無損壞。 | 編號<br>14 | 說明<br>A6 區 J 棟 18 樓 01 戶-主臥室廁所平頂現況，目視無損壞。 |

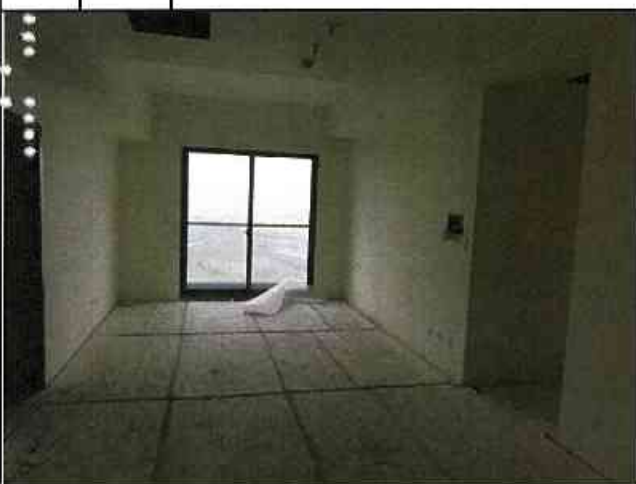
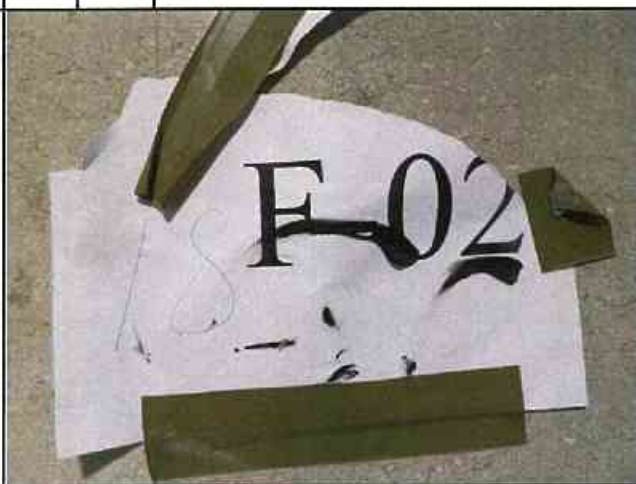
| 編號<br>15 | 說明<br>A6 區 J 棟 18 樓 01 戶-客廳現況，目視無損壞。 | 編號<br>16 | 說明<br>標的物門牌，A6 區 J 棟 18 樓 02 戶。 |

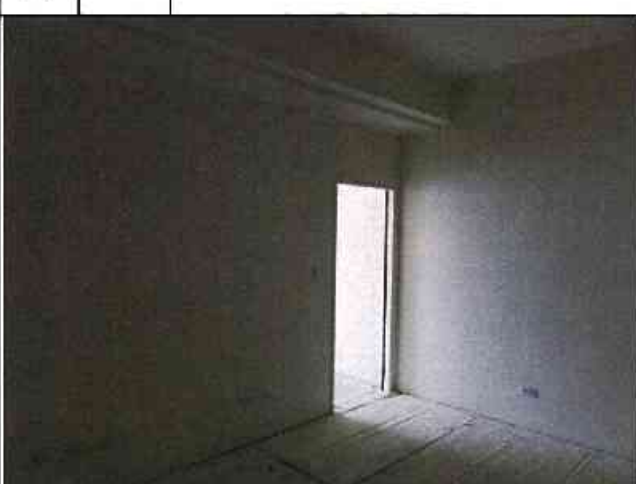
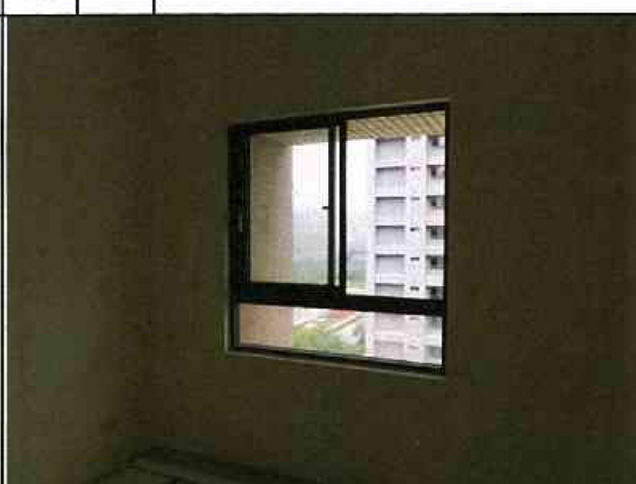
| 編號<br>17 | 說明<br>A6 區 J 棟 18 樓 02 戶-客廳現況，目視無損壞。 | 編號<br>18 | 說明<br>A6 區 J 棟 18 樓 02 戶-臥室現況，目視無損壞。 |

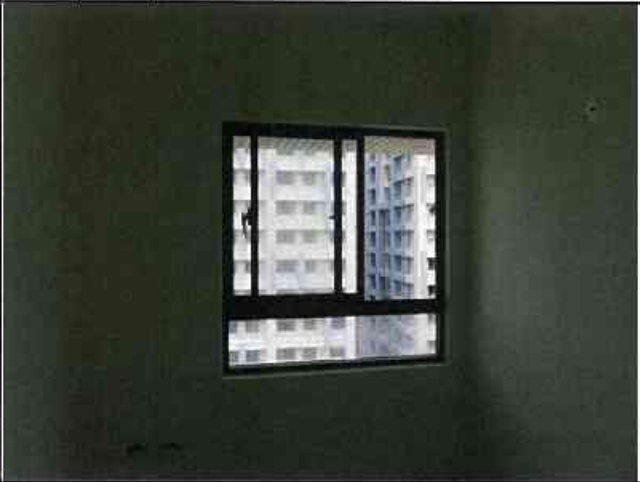
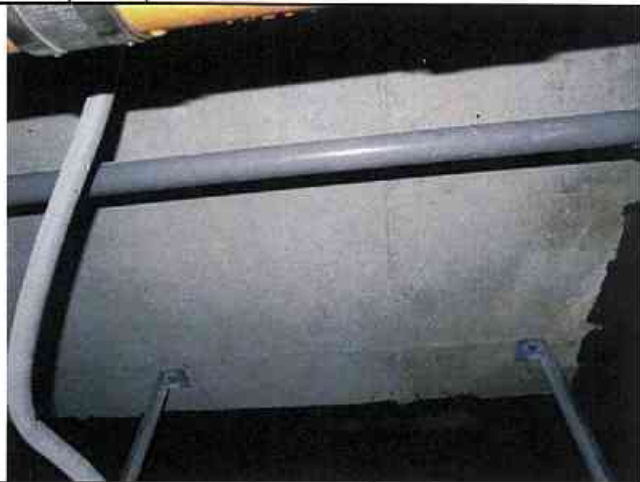
| 編號<br>19 | 說明<br>A6區J棟18樓02戶-臥室現況，目視無損壞。 | 編號<br>20 | 說明<br>A6區J棟18樓02戶-廁所平頂現況，目視無損壞。 |

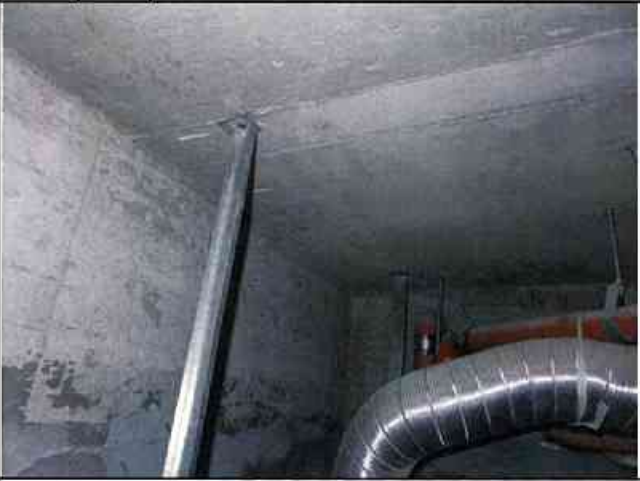
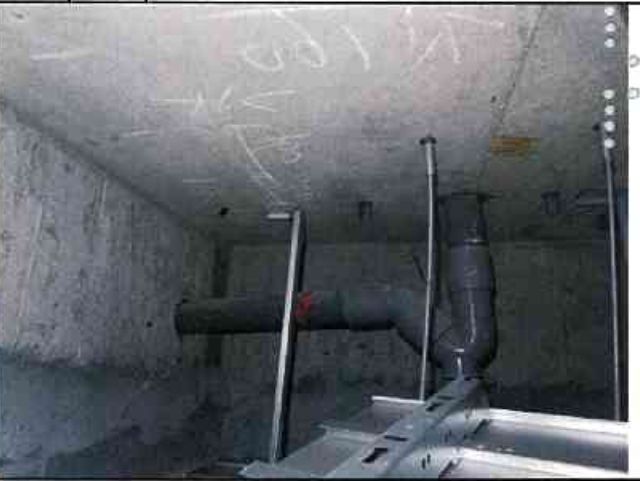
| 編號<br>21 | 說明<br>A6區J棟18樓02戶-廚房平頂現況，目視無損壞。 | 編號<br>22 | 說明<br>A6區J棟18樓02戶-陽台平頂現況，目視無損壞。 |

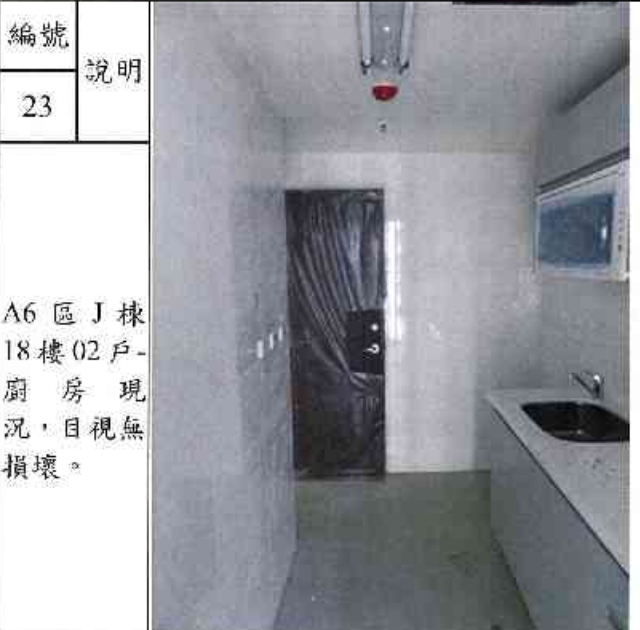
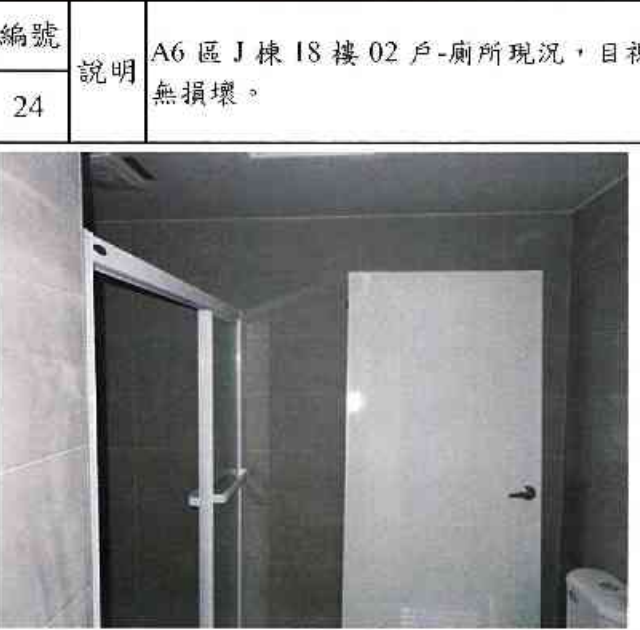
| 編號<br>23 | 說明<br>A6區J棟18樓02戶-廚房現況，目視無損壞。 | 編號<br>24 | 說明<br>A6區J棟18樓02戶-廁所現況，目視無損壞。 |

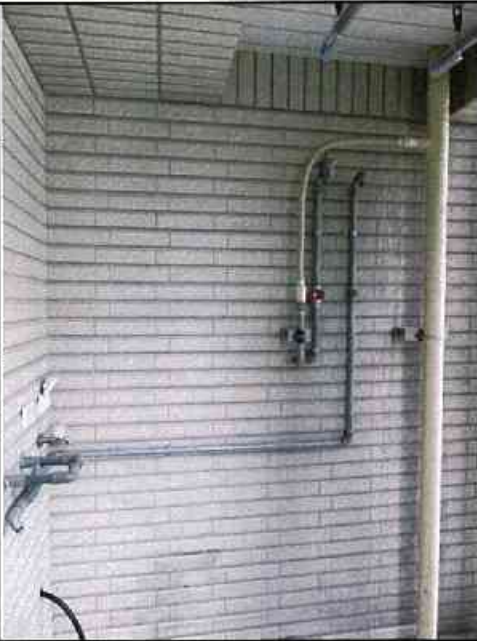
| A6區J棟18樓02戶-陽台現況，目視無損壞。 | | | | | | |

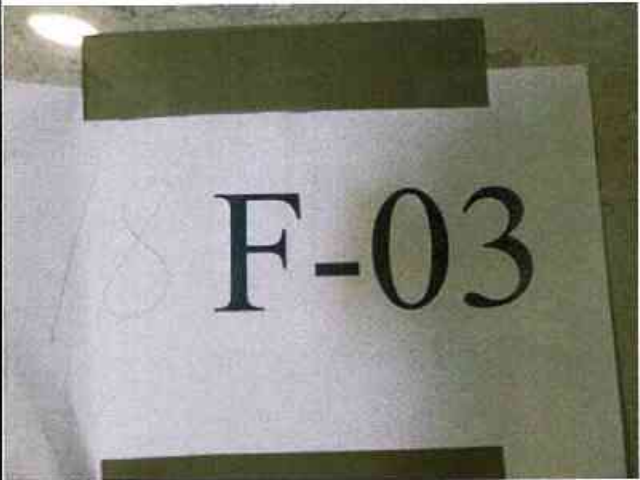
| 編號<br>25 | 說明 | | 編號<br>26 | 說明 | 標的物門牌，A6區J棟18樓03戶。 | |

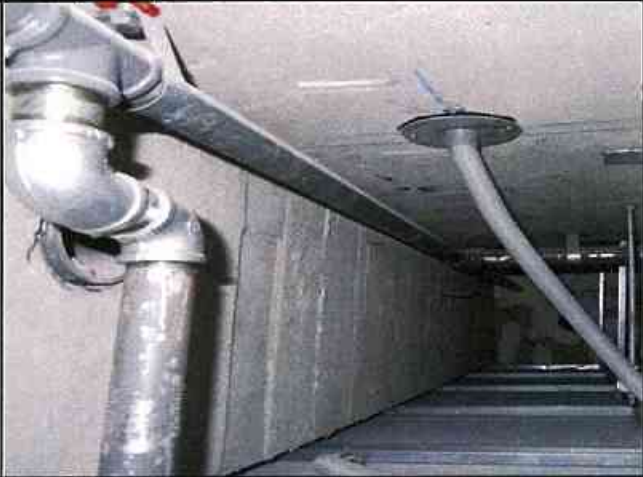
| 編號<br>27 | 說明 | A6區J棟18樓03戶-客廳現況，目視無損壞。 | 編號<br>28 | 說明 | A6區J棟18樓03戶-走道平頂現況，目視無損壞。 | |

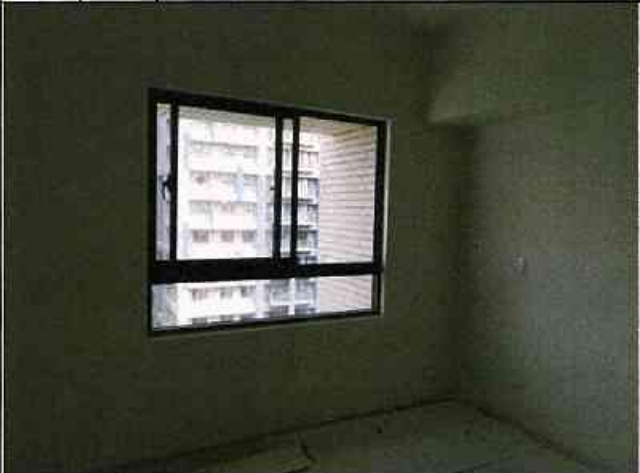
| 編號<br>29 | 說明 | A6區J棟18樓03戶-臥室現況，目視無損壞。 | 編號<br>30 | 說明 | A6區J棟18樓03戶-主臥室現況，目視無損壞。 | |

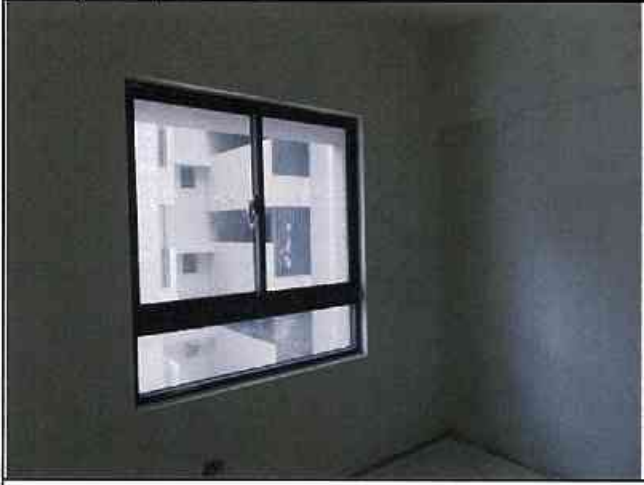
| 編號<br>31 | 說明<br>A6區J棟18樓03戶-臥室現況，目視無損壞。 | 編號<br>32 | 說明<br>A6區J棟18樓03戶-主臥室廁所現況，目視無損壞。 |

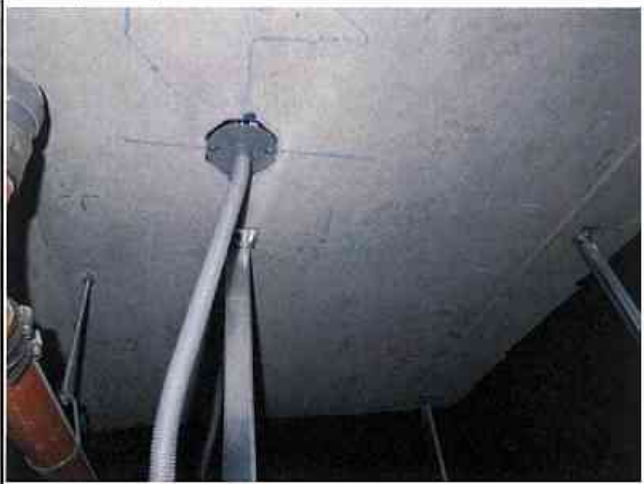
| 編號<br>33 | 說明<br>A6區J棟18樓03戶-廁所平頂現況，目視無損壞。 | 編號<br>34 | 說明<br>A6區J棟18樓03戶-廚房現況，目視無損壞。 |

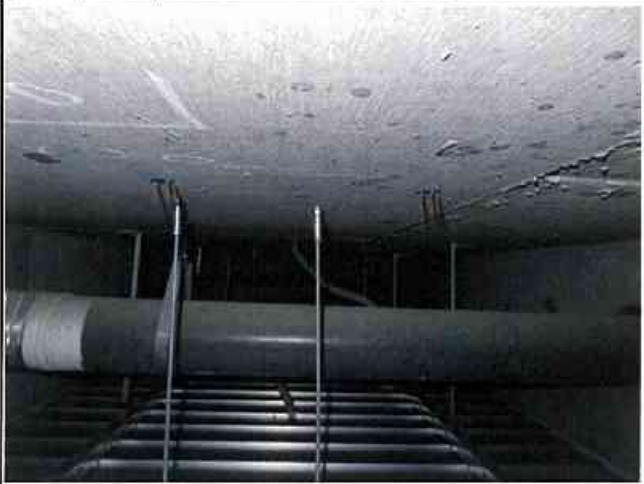
| 編號<br>35 | 說明<br>A6區J棟18樓03戶-陽台平頂現況，目視無損壞。 | 編號<br>36 | 說明<br>A6區J棟18樓03戶-陽台現況，目視無損壞。 |

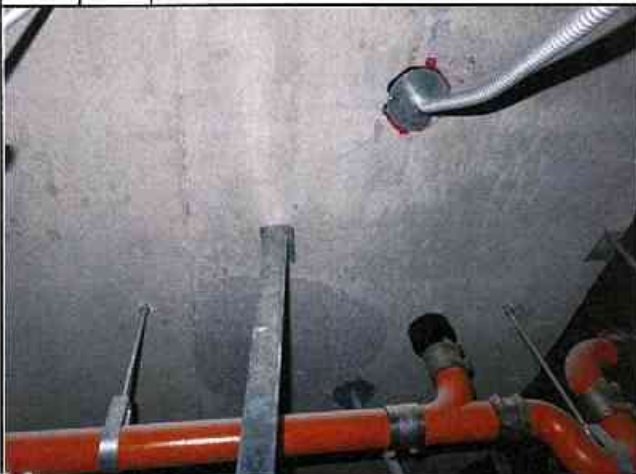
| 編號<br>37 | 說明<br>A6區J棟18樓03戶-廚房平頂現況，目視無損壞。 | 編號<br>38 | 說明<br>A6區J棟18樓03戶-主臥室廁所平頂現況，目視無損壞。 |

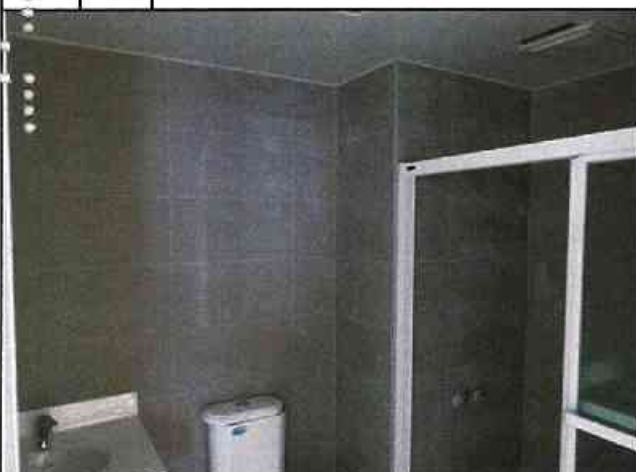
| 編號<br>39 | 說明<br>A6區J棟18樓03戶-廁所現況，目視無損壞。 | 編號<br>40 | 說明<br>標的物門牌，A6區J棟18樓05戶。 |

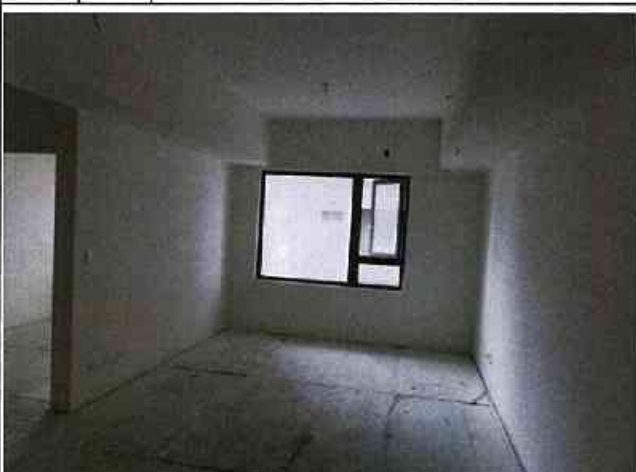
| 編號<br>41 | 說明<br>A6區J棟18樓05戶-客廳現況，目視無損壞。 | 編號<br>42 | 說明<br>A6區J棟18樓05戶-廚房現況，目視無損壞。 |

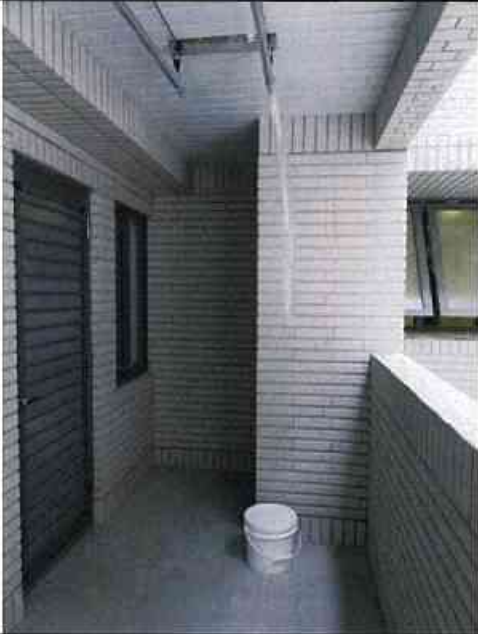
| A6區J棟18樓05戶-陽台現況，目視無損壞。 | | | | | |

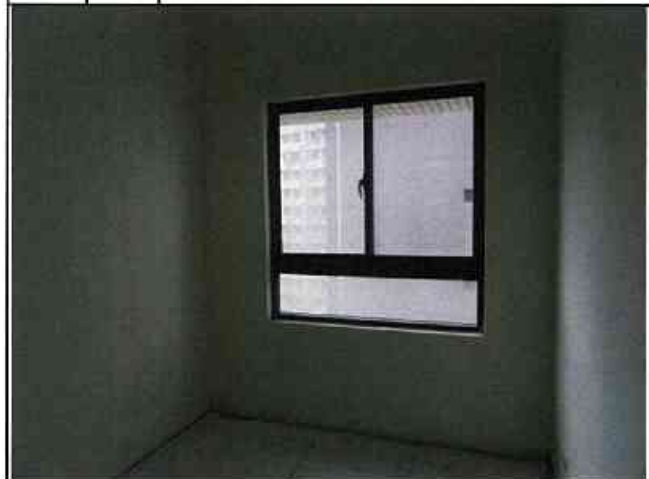
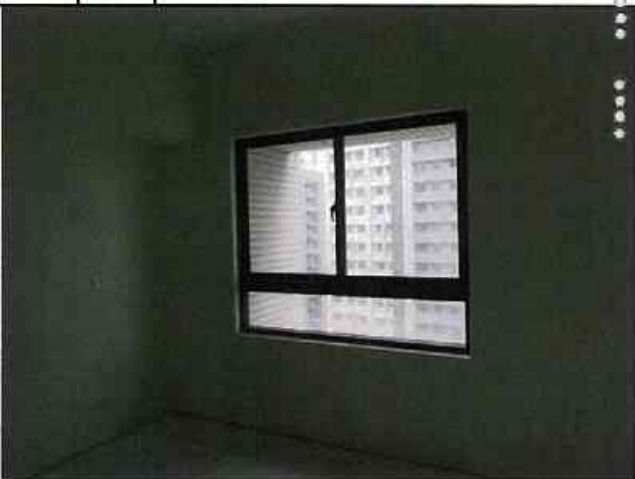
| A6區J棟18樓05戶-臥室現況，目視無損壞。 | | | A6區J棟18樓05戶-主臥室現況，目視無損壞。 | | |

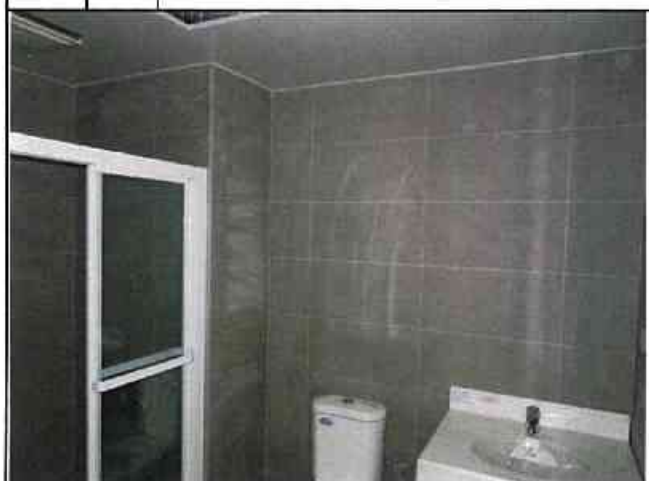
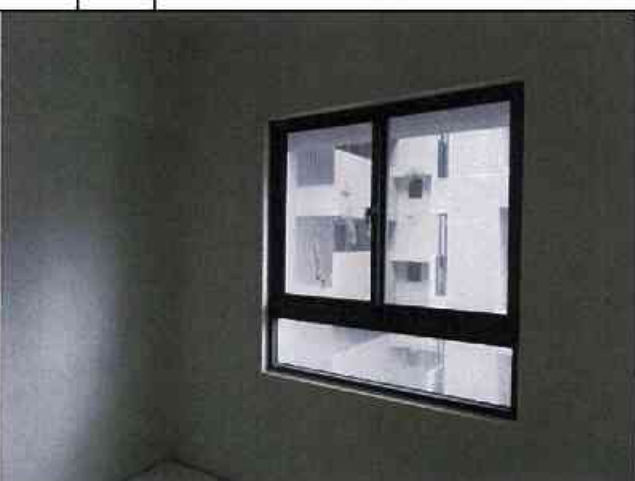
| A6區J棟18樓05戶-廁所現況，目視無損壞。 | | | A6區J棟18樓05戶-臥室現況，目視無損壞。 | | |

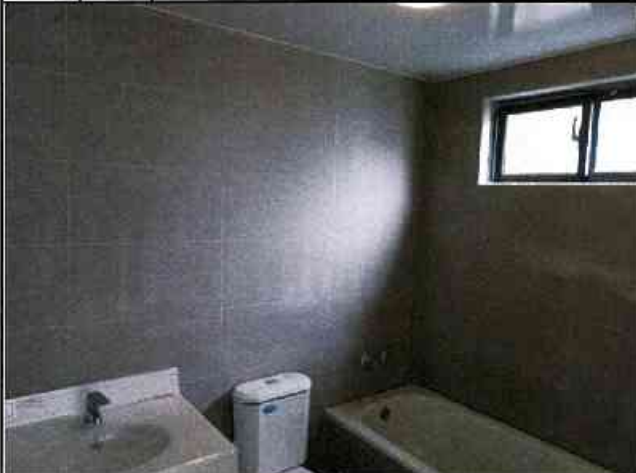
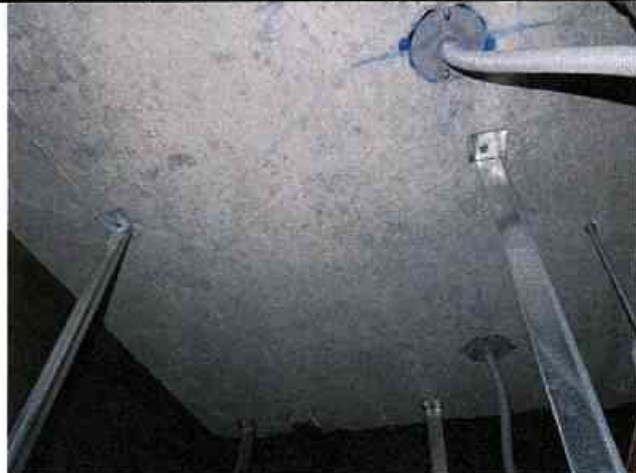
| 編號<br>49 | 說明<br>A6區J棟18樓05戶-主臥室廁所現況，目視無損壞。 | 編號<br>50 | 說明<br>A6區J棟18樓05戶-廁所平頂現況，目視無損壞。 |

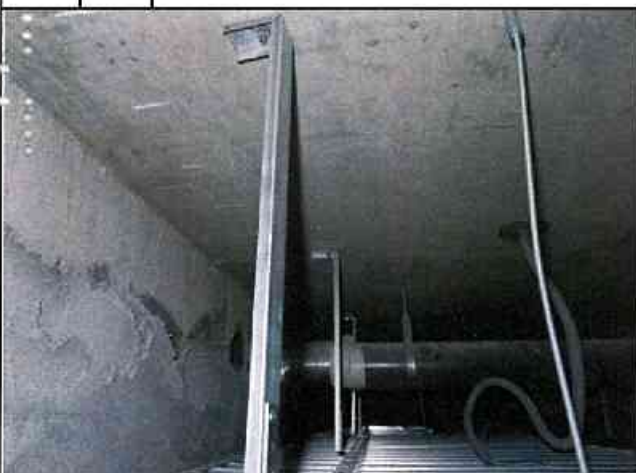
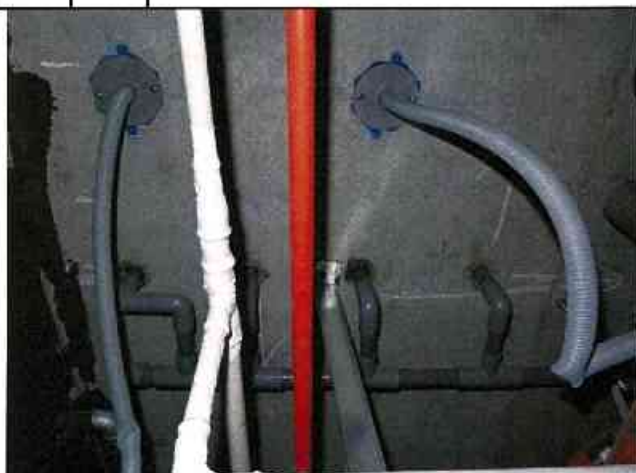
| 編號<br>51 | 說明<br>A6區J棟18樓05戶-陽台平頂現況，目視無損壞。 | 編號<br>52 | 說明<br>A6區J棟18樓05戶-主臥室廁所平頂現況，目視無損壞。 |

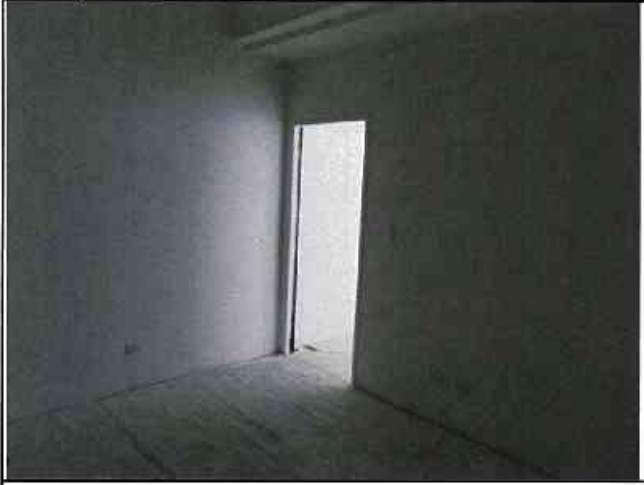
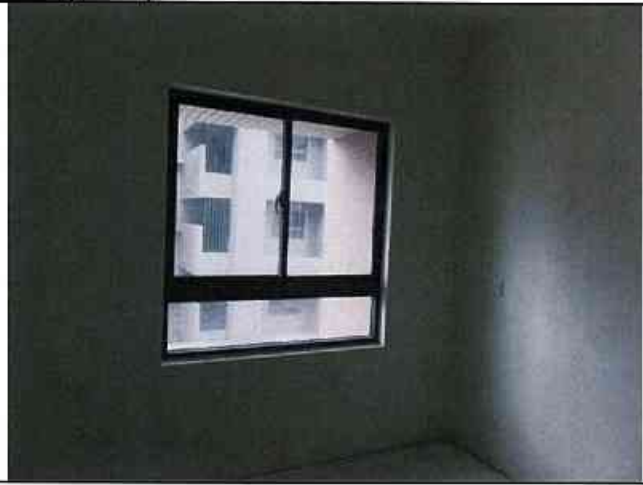
| 編號<br>55 | 說明<br>A6區J棟18樓06戶-客廳現況，目視無損壞。 | 編號<br>56 | 說明<br>A6區J棟18樓06戶-臥室現況，目視無損壞。 |

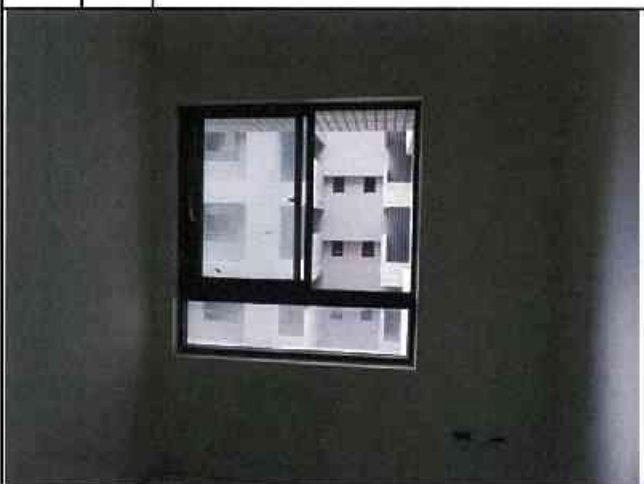
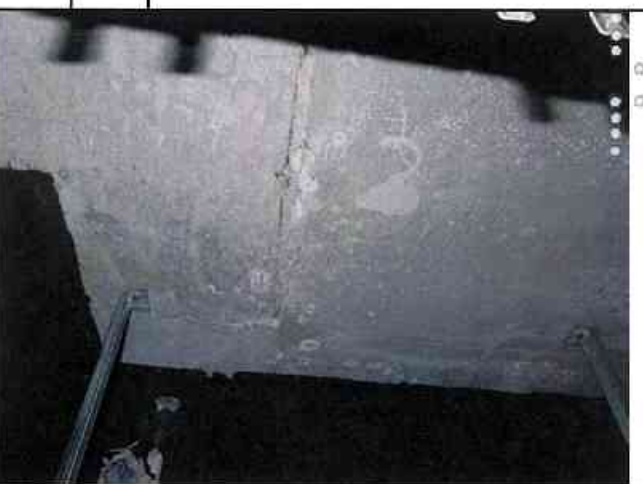
| 編號<br>57 | 說明<br>A6區J棟18樓06戶-臥室現況，目視無損壞。 | 編號<br>58 | 說明<br>A6區J棟18樓06戶-廁所平頂現況，目視無損壞。 |

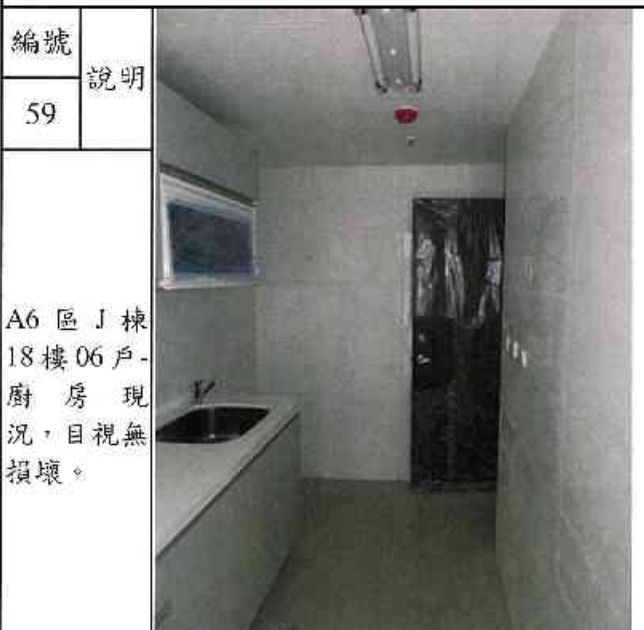
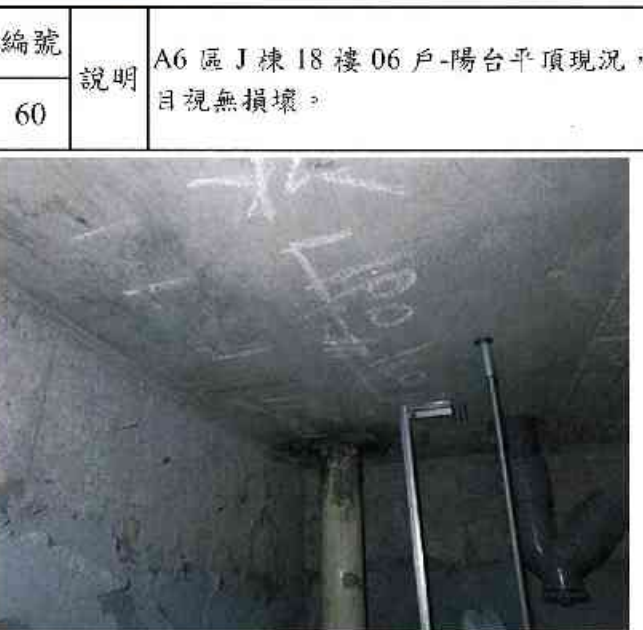
| 編號<br>59 | 說明<br>A6區J棟18樓06戶-廚房現況，目視無損壞。 | 編號<br>60 | 說明<br>A6區J棟18樓06戶-陽台平頂現況，目視無損壞。 |

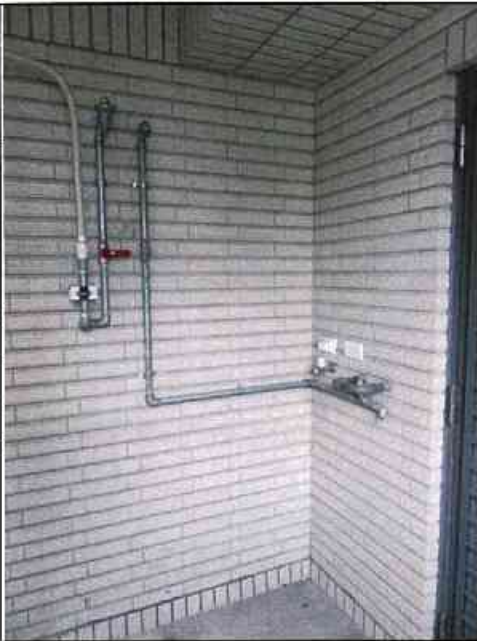
| 編號<br>61 | 說明<br>A6區J棟18樓06戶-陽台現況，目視無損壞。 | |

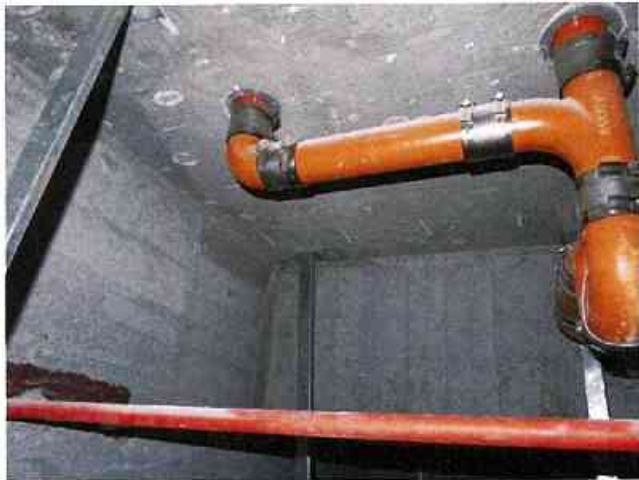
| 編號<br>62 | 說明<br>A6區J棟18樓06戶-廚房平頂現況，目視無損壞。 | |

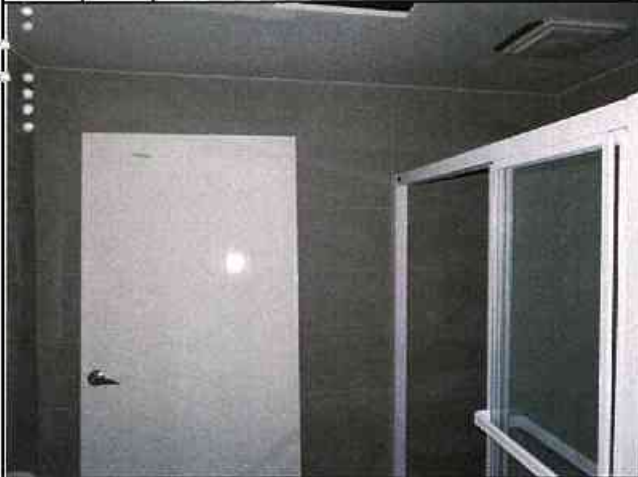
| 編號<br>63 | 說明<br>A6區J棟18樓06戶-廁所現況，目視無損壞。 | |

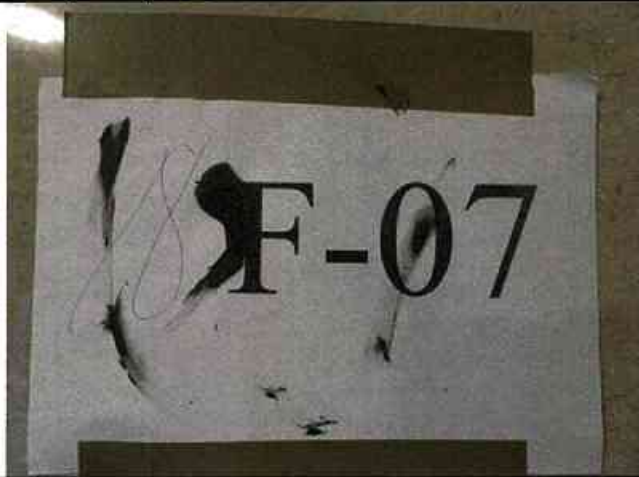
| 編號<br>64 | 說明<br>標的物門牌，A6區J棟18樓07戶。 | |

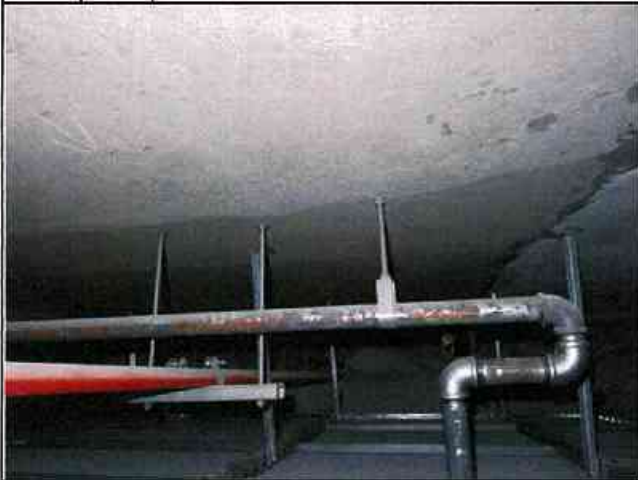
| 編號<br>65 | 說明<br>A6區J棟18樓07戶-客廳平頂現況，目視無損壞。 | |

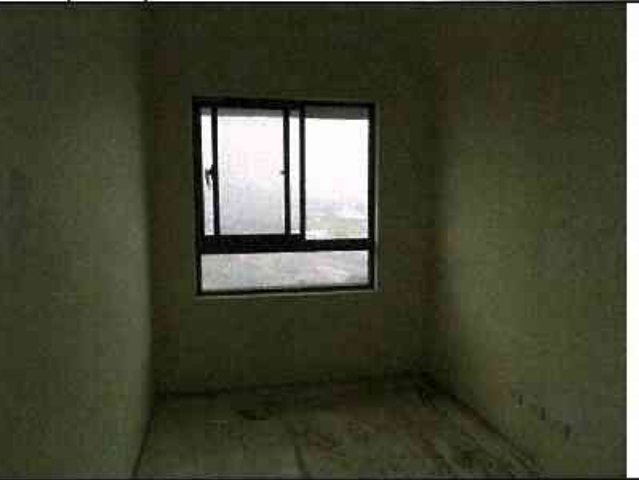
| 編號<br>66 | 說明<br>A6區J棟18樓07戶-臥室現況，目視無損壞。 | |

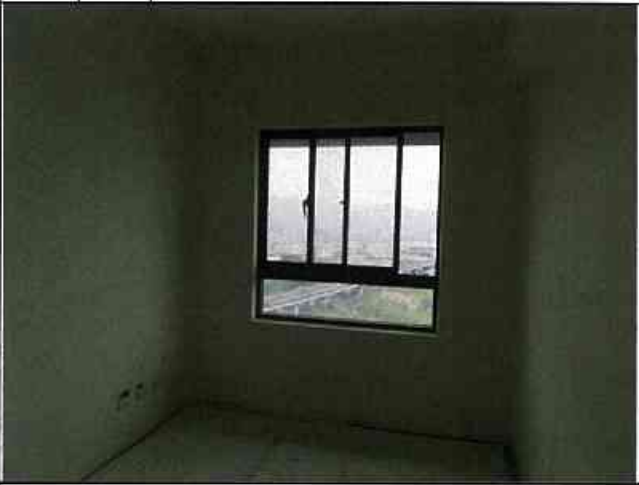
| 編號<br>67 | 說明<br>A6區J棟18樓07戶-臥室現況，目視無損壞。 | 編號<br>68 | 說明<br>A6區J棟18樓07戶-廁所現況，目視無損壞。 |

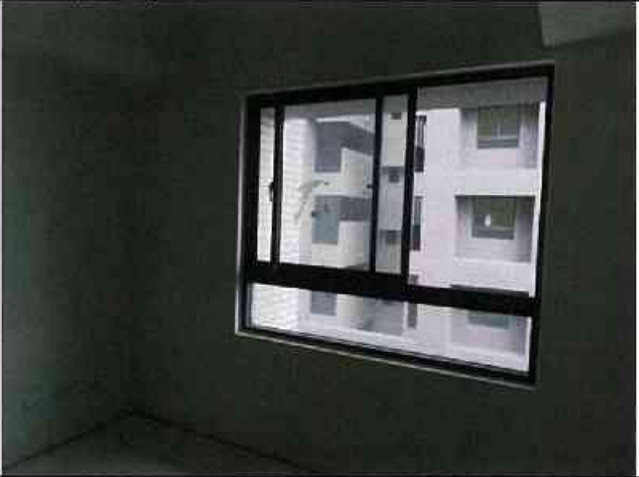
| 編號<br>69 | 說明<br>A6區J棟18樓07戶-主臥室現況，目視無損壞。 | 編號<br>70 | 說明<br>A6區J棟18樓07戶-主臥室廁所現況，目視無損壞。 |

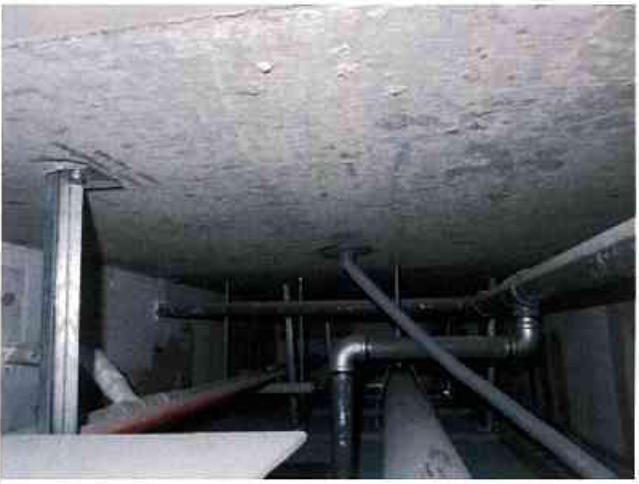
| 編號<br>71 | 說明<br>A6區J棟18樓07戶-走道平頂現況，目視無損壞。 | 編號<br>72 | 說明<br>A6區J棟18樓07戶-陽台現況，目視無損壞。 |
