## 板橋區浮洲合宜住宅結構安全鑑定案

### A6 東區鑑定報告書

## 附件三十三：A6 東區 J 棟裂損現況調查報告

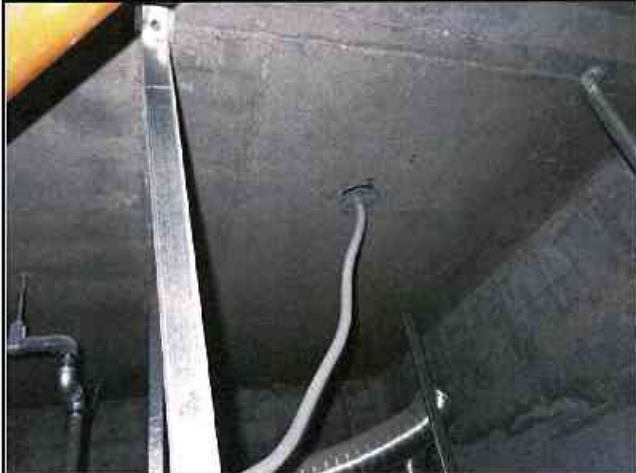
| 編號<br>73 | 說明<br>A6區J棟18樓07戶-廚房平頂現況，目視無損壞。 | 編號<br>74 | 說明<br>A6區J棟18樓07戶-廁所平頂現況，目視無損壞。 |

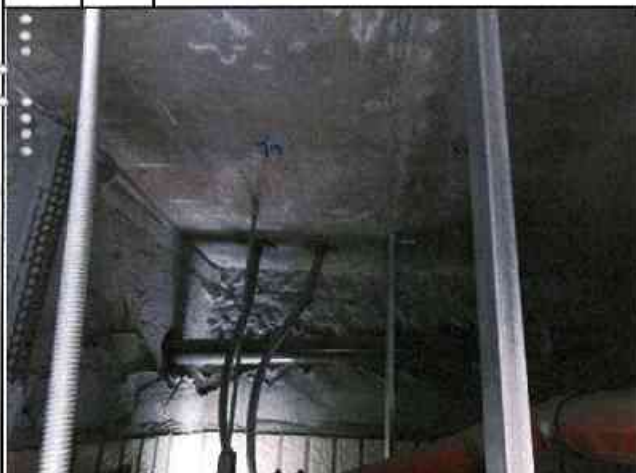
| 編號<br>75 | 說明<br>A6區J棟18樓07戶-陽台平頂牆壁爆模打除未整平。 | 編號<br>76 | 說明<br>A6區J棟18樓07戶-陽台平頂現況，目視無損壞。 |

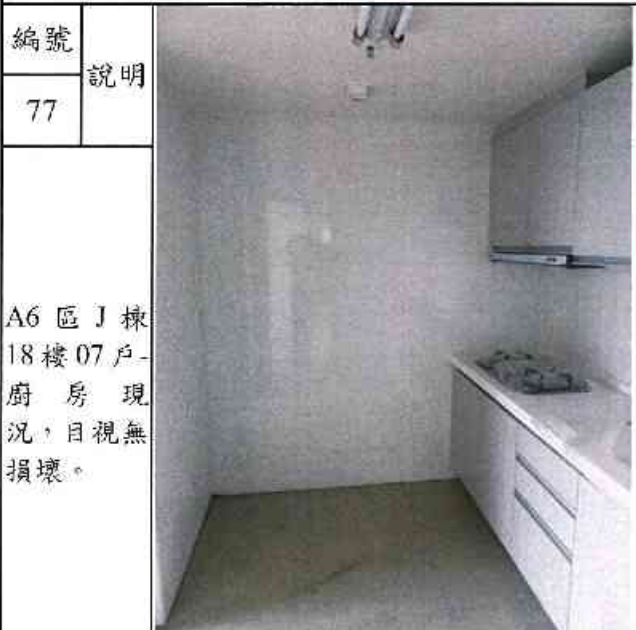
| 編號<br>77 | 說明<br>A6區J棟18樓07戶-廚房現況，目視無損壞。 | 編號<br>78 | 說明<br>A6區J棟18樓07戶-主臥室廁所平頂現況，目視無損壞。 |

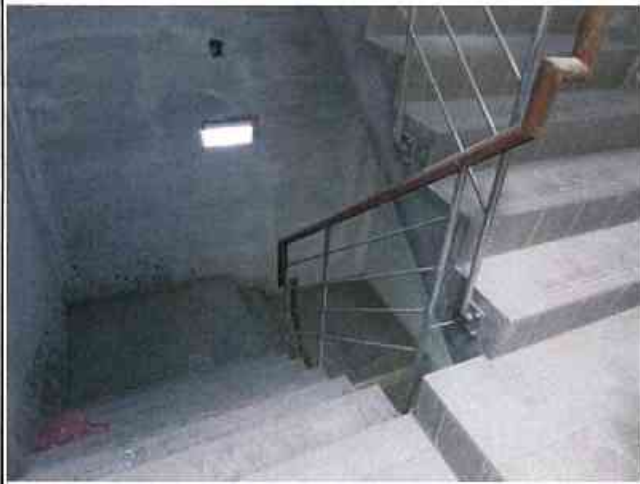
| 編號<br>79 | 說明 | A6區J棟18樓-樓梯現況，目視無損壞。 | 編號<br>80 | 說明 | |

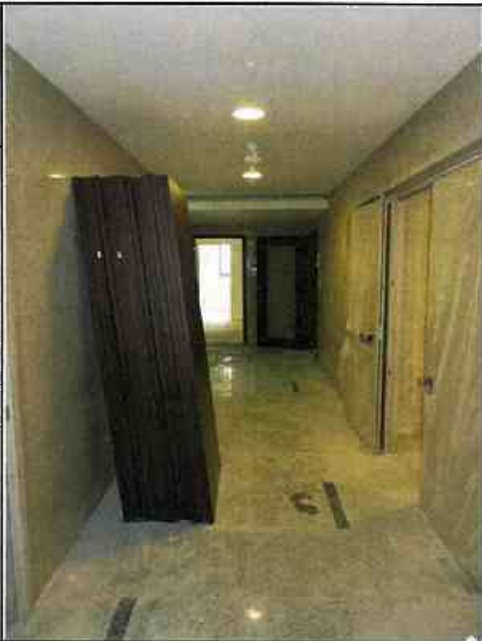
| | | | A6區J棟18樓-梯廳現況，目視無損壞。 | | |

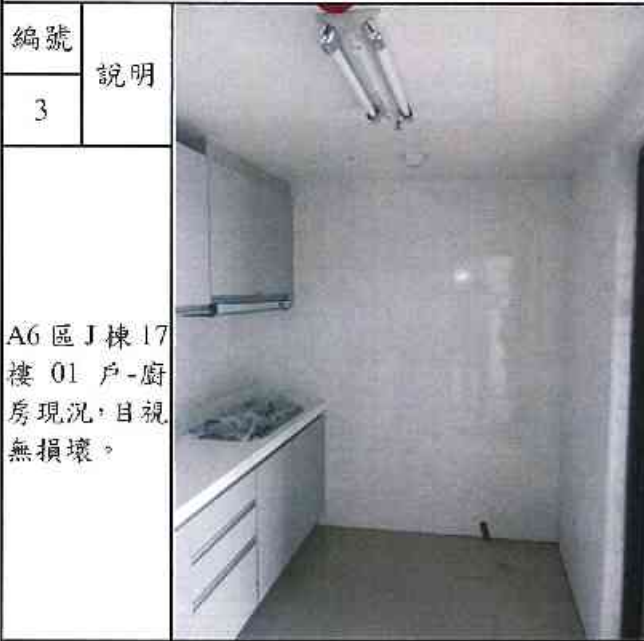
| 編號<br>3 | 說明<br>A6區J棟17樓01戶-廚房現況，目視無損壞。 | 編號<br>4 | 說明<br>A6區J棟17樓01戶-陽台現況，目視無損壞。 |

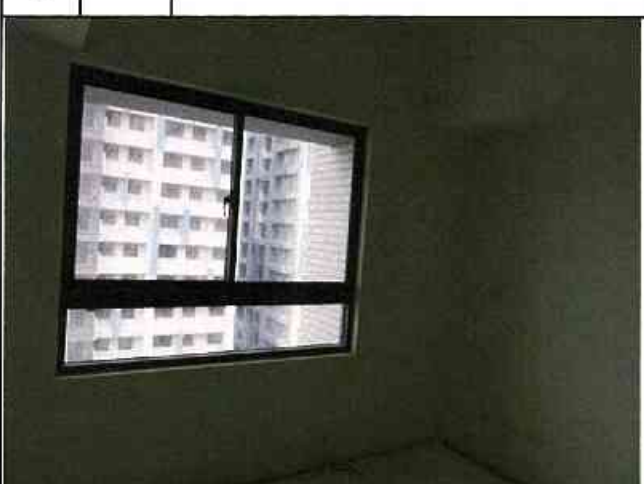
| 編號<br>11 | 說明<br>A6區J棟17樓01戶-主臥室現況，目視無損壞。 | 編號<br>12 | 說明<br>A6區J棟17樓01戶-主臥室廁所平頂現況，目視無損壞。 |

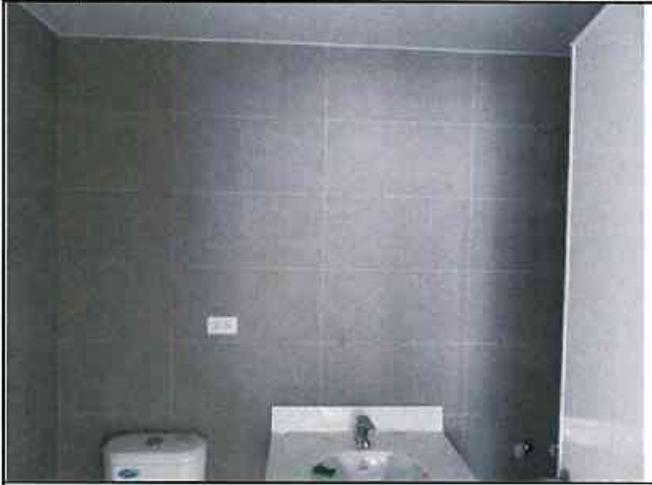
| 編號<br>13 | 說明<br>A6區J棟17樓01戶-主臥室廁所現況，目視無損壞。 | 編號<br>14 | 說明<br>A6區J棟17樓01戶-廚房平頂現況，目視無損壞。 |

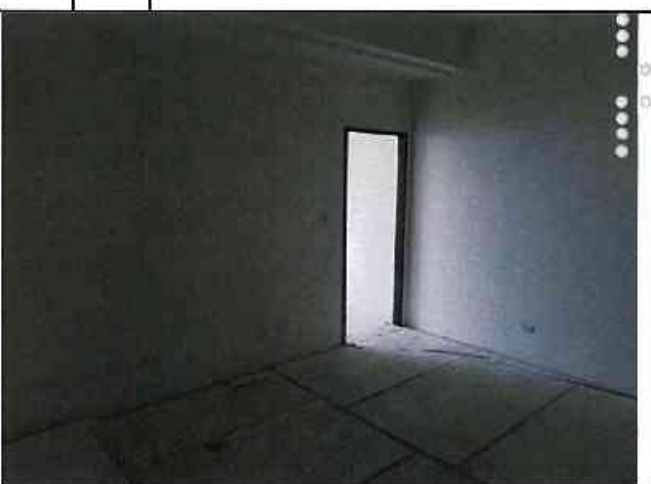
| 編號<br>15 | 說明<br>標的物門牌，A6區J棟17樓02戶。 | 編號<br>16 | 說明<br>A6區J棟17樓02戶-客廳現況，目視無損壞。 |

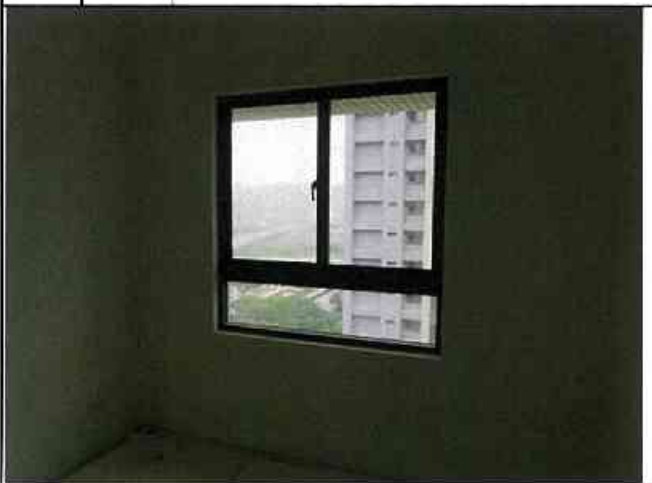
| 編號<br>17 | 說明<br>A6區J棟17樓02戶-臥室現況，目視無損壞。 | 編號<br>18 | 說明<br>A6區J棟17樓02戶-臥室現況，目視無損壞。 |

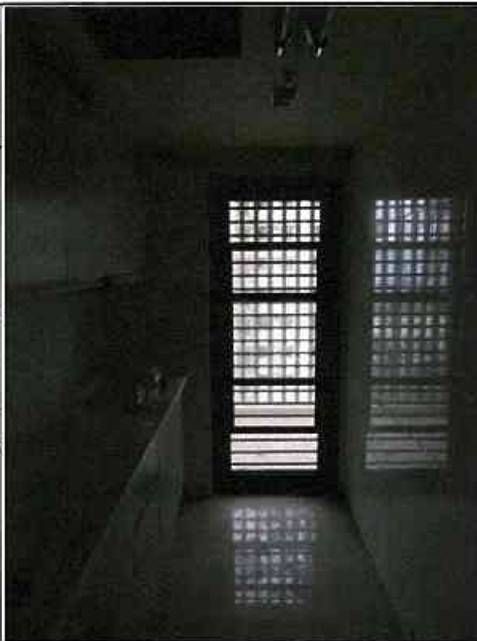
| A6區J棟17樓02戶-廚房現況，目視無損壞。 | | | A6區J棟17樓02戶-陽台現況，目視無損壞。 | | |

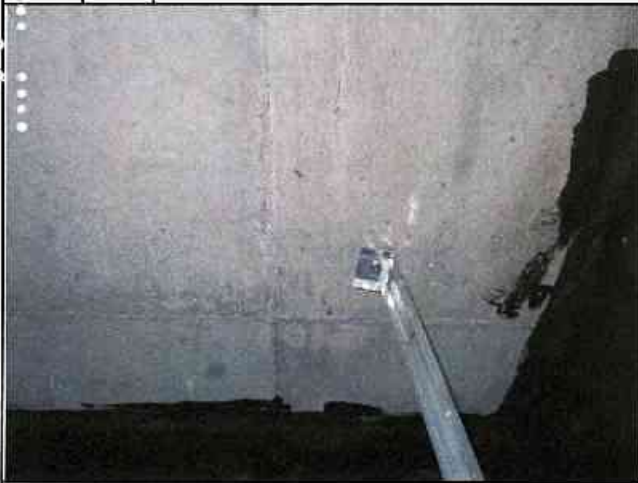
| 編號<br>21 | 說明 | A6區J棟17樓02戶-廁所平頂現況，目視無損壞。 | 編號<br>22 | 說明 | A6區J棟17樓02戶-廁所現況，目視無損壞。 |

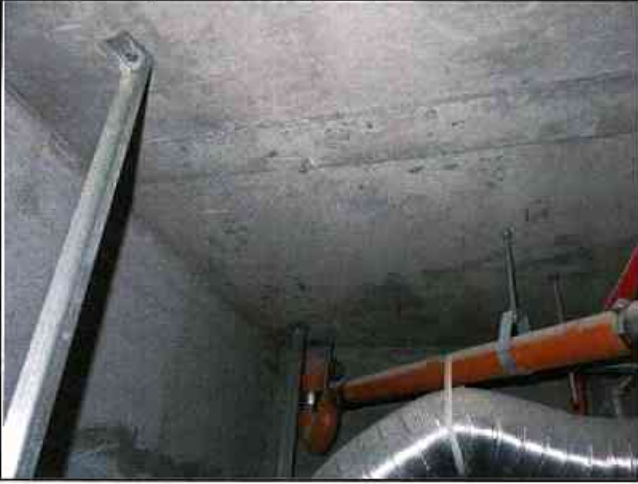
| 編號<br>23 | 說明 | A6區J棟17樓02戶-廚房平頂現況，目視無損壞。 | 編號<br>24 | 說明 | A6區J棟17樓02戶-陽台平頂現況，目視無損壞。 |

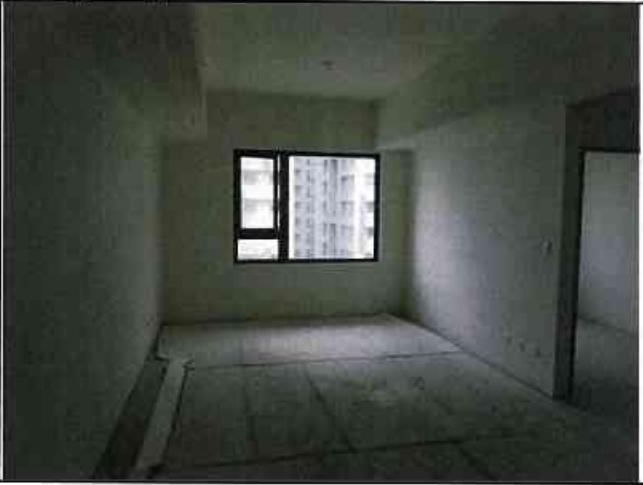
| 編號<br>25 | 說明<br>標的物門牌，A6區J棟17樓03戶。 | 編號<br>26 | 說明<br>A6區J棟17樓03戶-客廳現況，目視無損壞。 |

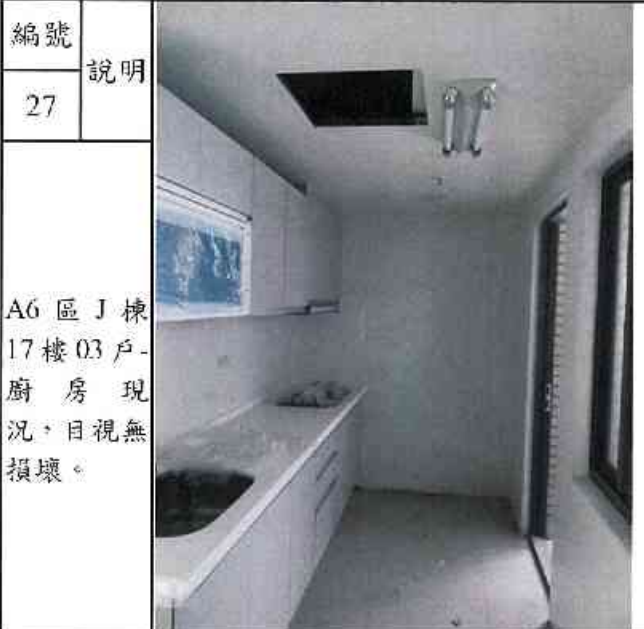
| 編號<br>27 | 說明<br>A6區J棟17樓03戶-廚房現況，目視無損壞。 | 編號<br>28 | 說明<br>A6區J棟17樓03戶-陽台現況，目視無損壞。 |

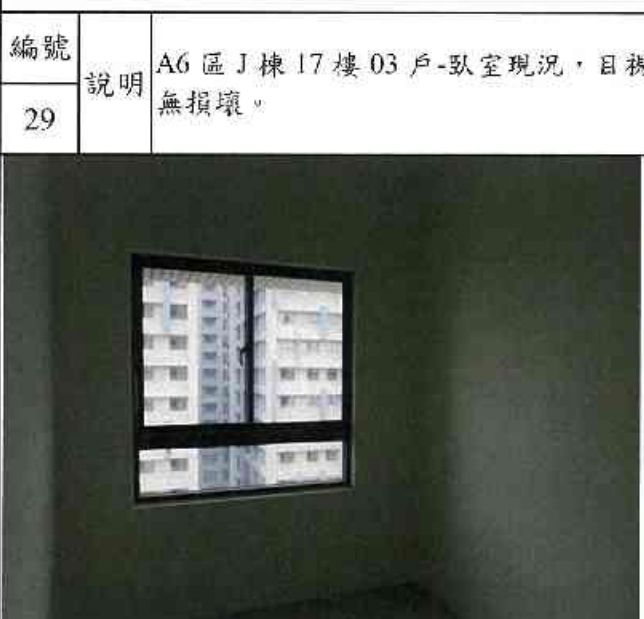
| 編號<br>29 | 說明<br>A6區J棟17樓03戶-臥室現況，目視無損壞。 | 編號<br>30 | 說明<br>A6區J棟17樓03戶-主臥室現況，目視無損壞。 |

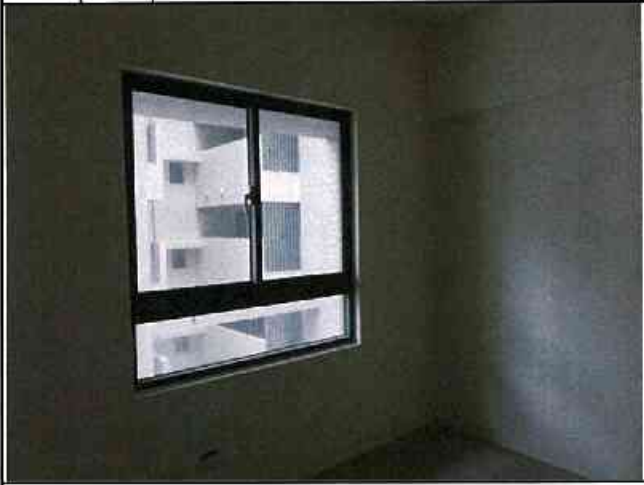
| 編號<br>31 | 說明<br>A6區J棟17樓03戶-臥室現況，目視無損壞。 | 編號<br>32 | 說明<br>A6區J棟17樓03戶-廁所現況，目視無損壞。 |

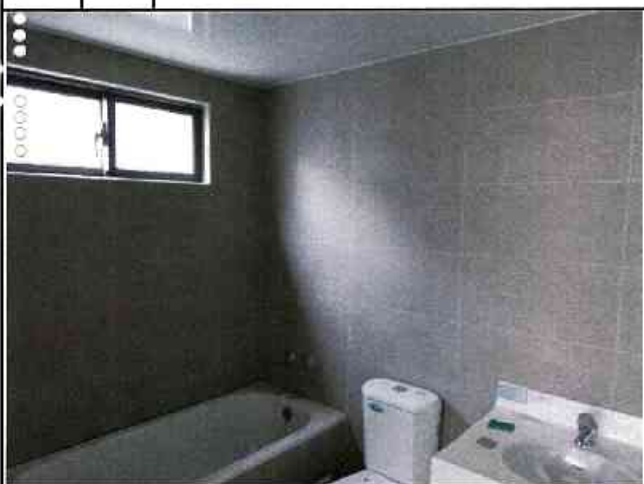
| 編號<br>33 | 說明<br>A6區J棟17樓03戶-主臥室廁所現況，目視無損壞。 | 編號<br>34 | 說明<br>A6區J棟17樓03戶-走道平頂現況，目視無損壞。 |

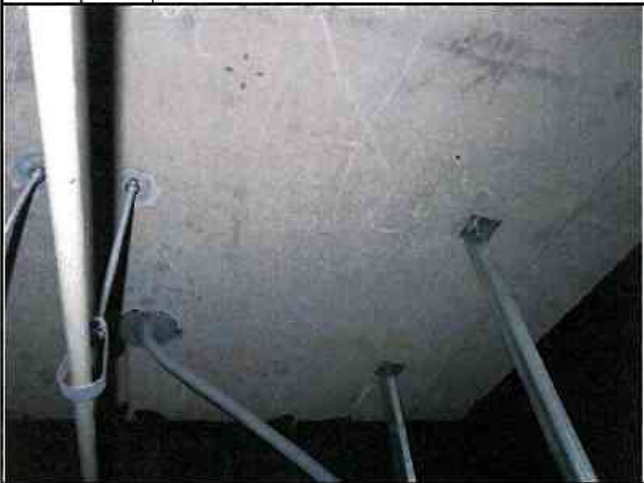
| 編號<br>35 | 說明<br>A6區J棟17樓03戶-廁所平頂現況，目視無損壞。 | 編號<br>36 | 說明<br>A6區J棟17樓03戶-主臥室廁所平頂現況，目視無損壞。 |

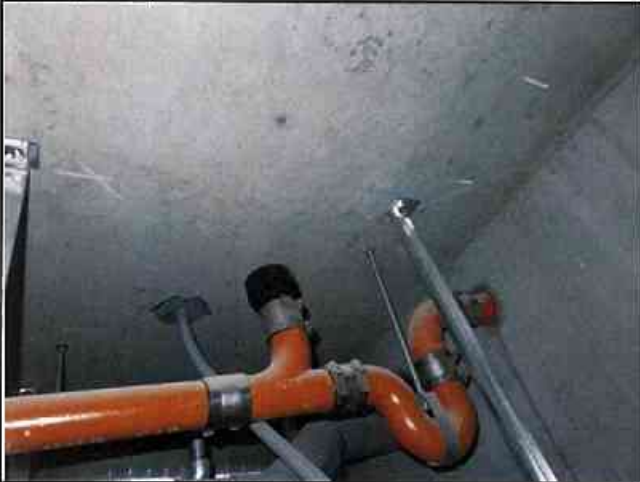
| 37 | A6 區 J 棟 17 樓 03 戶-廚房平頂現況，目視無損壞。 | 38 | A6 區 J 棟 17 樓 03 戶-陽台現況，目視無損壞。 |

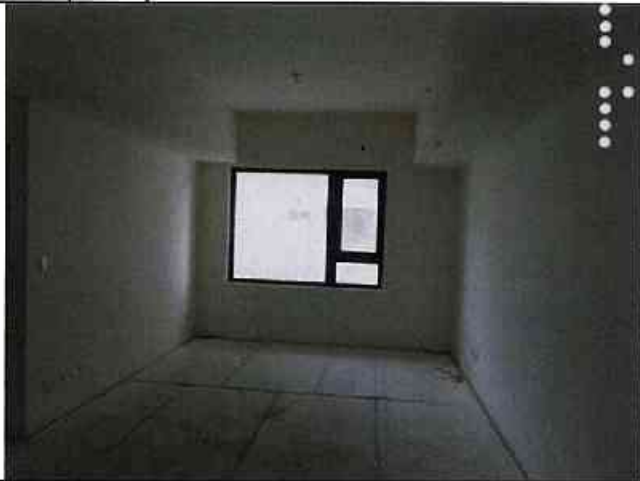
| 39 | 標的物門牌，A6 區 J 棟 17 樓 05 戶。 | 40 | A6 區 J 棟 17 樓 05 戶-客廳現況，目視無損壞。 |

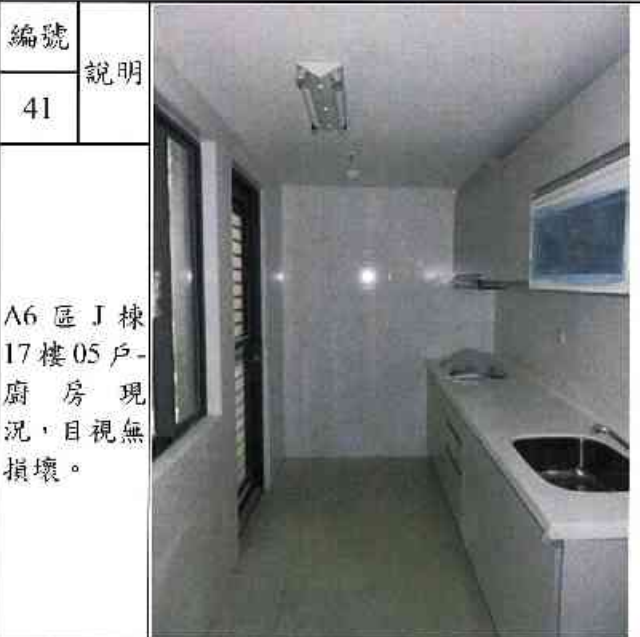
| 41 | A6 區 J 棟 17 樓 05 戶-廚房現況，目視無損壞。 | 42 | A6 區 J 棟 17 樓 05 戶-陽台現況，目視無損壞。 |

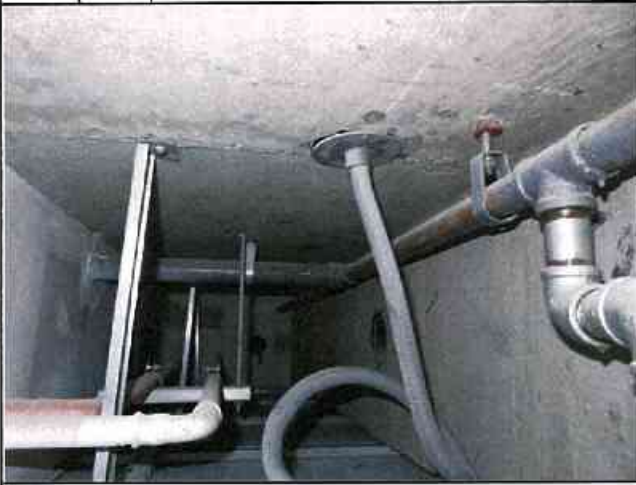
| 編號<br>43 | 說明<br>A6區J棟17樓05戶-走道平頂現況，目視無損壞。 | 編號<br>44 | 說明<br>A6區J棟17樓05戶-臥室現況，目視無損壞。 |

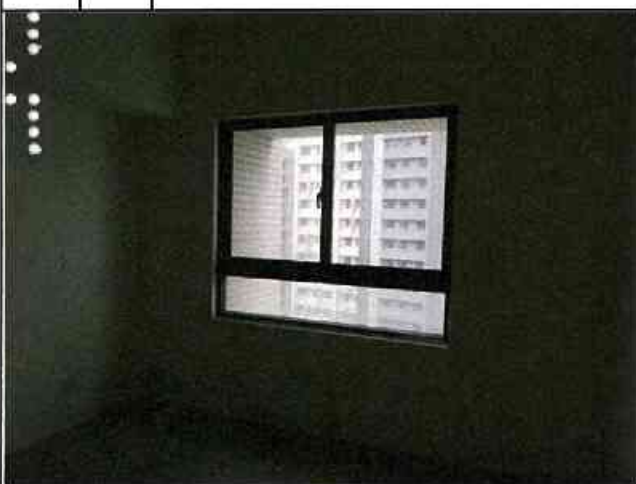
| 編號<br>45 | 說明<br>A6區J棟17樓05戶-主臥室現況，目視無損壞。 | 編號<br>46 | 說明<br>A6區J棟17樓05戶-臥室現況，目視無損壞。 |

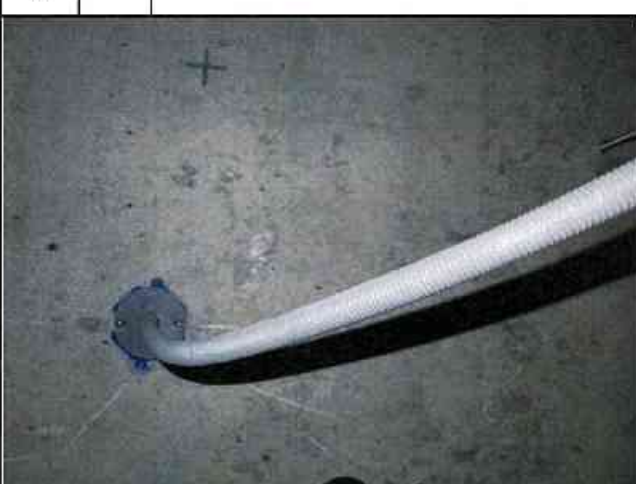
| 編號<br>47 | 說明<br>A6區J棟17樓05戶-廁所平頂現況，目視無損壞。 | 編號<br>48 | 說明<br>A6區J棟17樓05戶-廁所現況，目視無損壞。 |

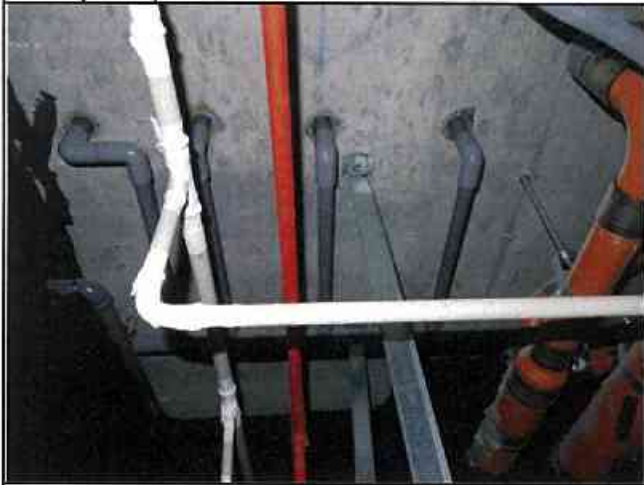
| 49 | A6 區 J 棟 17 樓 05 戶-主臥室廁所平頂現況，目視無損壞。 | 50 | A6 區 J 棟 17 樓 05 戶-主臥室廁所現況，目視無損壞。 |

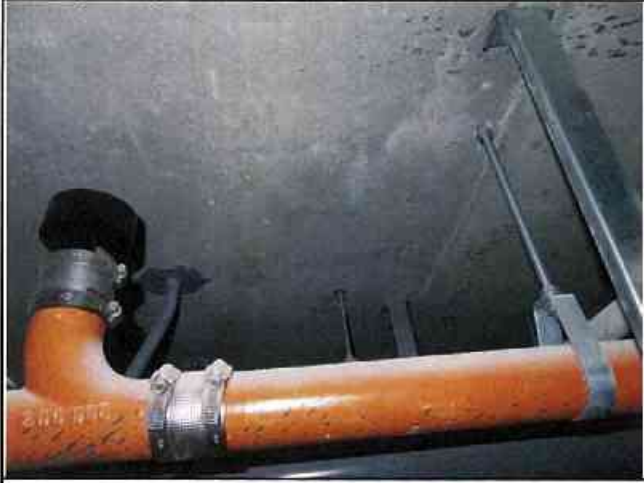
| 51 | A6 區 J 棟 17 樓 05 戶-廚房平頂現況，目視無損壞。 | 52 | A6 區 J 棟 17 樓 05 戶-陽台平頂現況，目視無損壞。 |

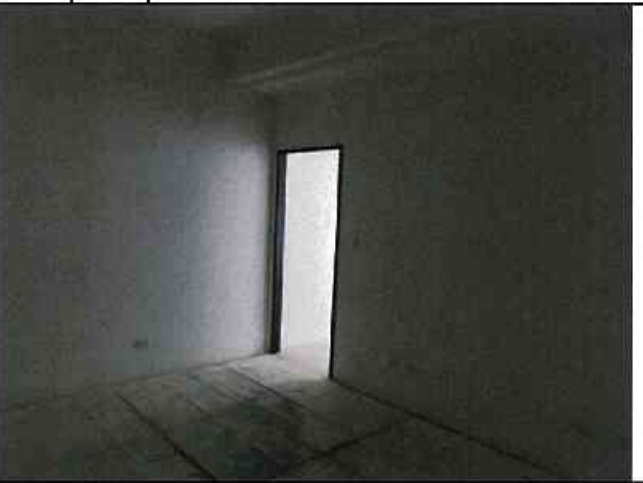
| 53 | 標的物門牌，A6 區 J 棟 17 樓 06 戶。 | 54 | A6 區 J 棟 17 樓 06 戶-客廳現況，目視無損壞。 |

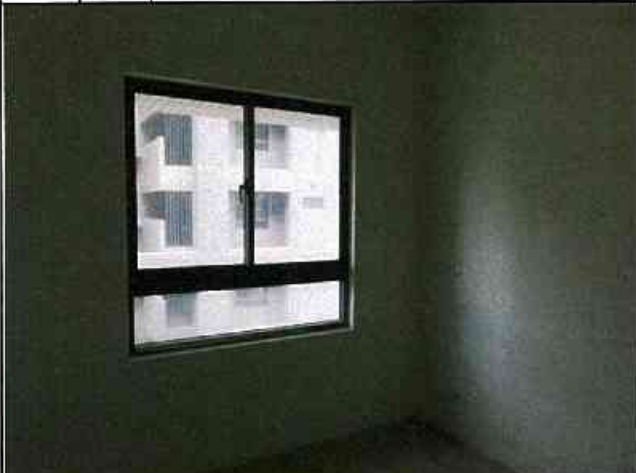
| 編號<br>55 | 說明<br>A6區J棟17樓06戶-臥室現況，目視無損壞。 | 編號<br>56 | 說明<br>A6區J棟17樓06戶-臥室現況，目視無損壞。 |

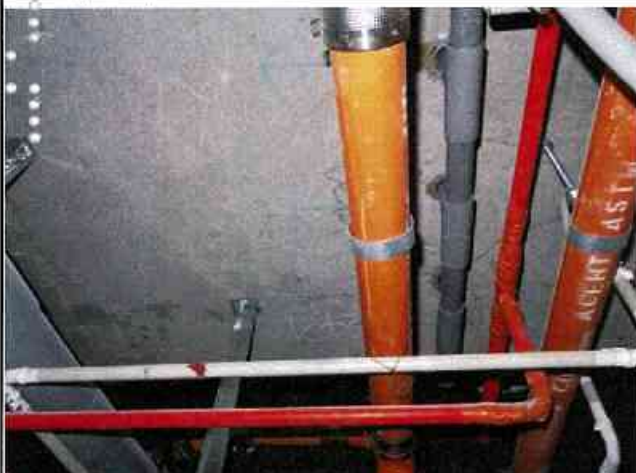
| 編號<br>59 | 說明<br>A6區J棟17樓06戶-陽台平頂現況，目視無損壞。 | 編號<br>60 | 說明<br>A6區J棟17樓06戶-陽台現況，目視無損壞。 |

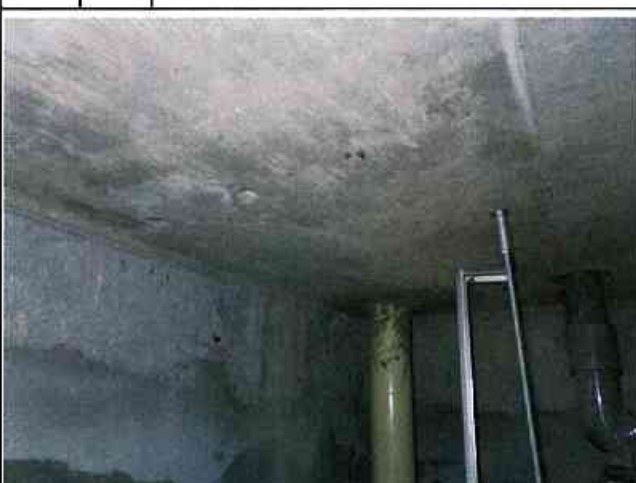
| 編號<br>61 | 說明<br>A6區J棟17樓06戶-廚房平頂現況，目視無損壞。 | 編號<br>62 | 說明<br>A6區J棟17樓06戶-廁所現況，目視無損壞。 |

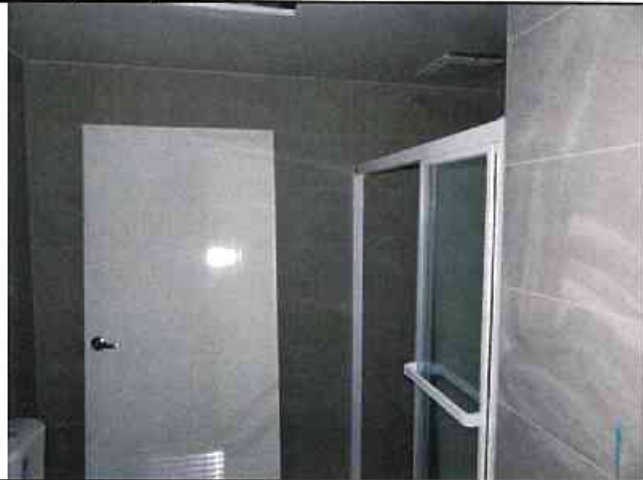
| 編號<br>63 | 說明<br>標的物門牌，A6區J棟17樓07戶。 | 編號<br>64 | 說明<br>A6區J棟17樓07戶-臥室現況，目視無損壞。 |

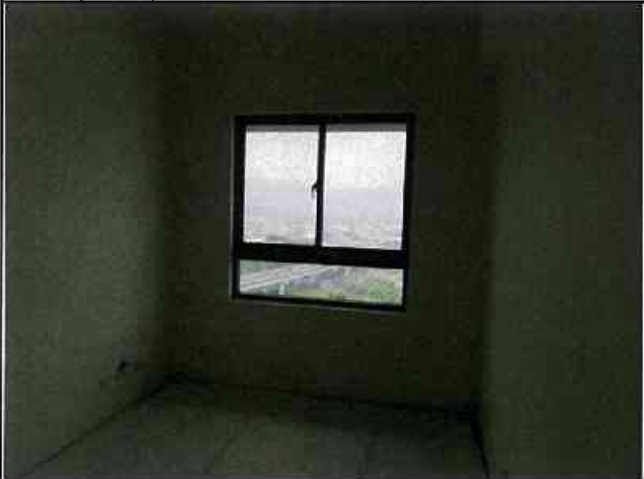
| 編號<br>67 | 說明<br>A6區J棟17樓07戶-主臥室廁所現況，目視無損壞。 | 編號<br>68 | 說明<br>A6區J棟17樓07戶-主臥室現況，目視無損壞。 |

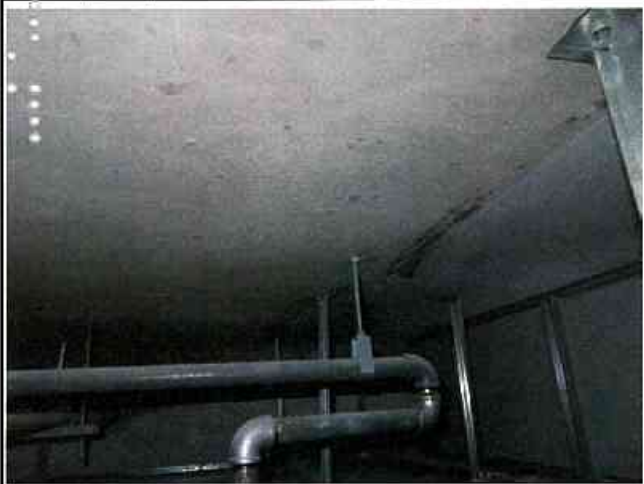
| 編號<br>71 | 說明<br>A6區J棟17樓07戶-走道平頂現況，目視無損壞。 | 編號<br>72 | 說明<br>A6區J棟17樓07戶-廚房平頂現況，目視無損壞。 |

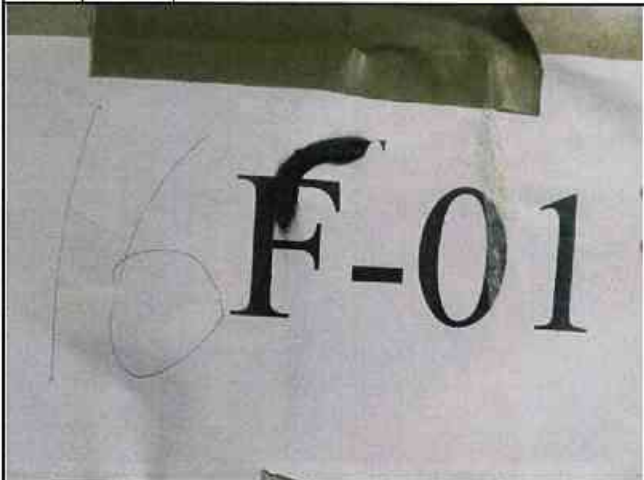
| 編號<br>3 | 說明<br>A6區J棟16樓01戶-客廳平頂現況，目視無損壞。 | 編號<br>4 | 說明<br>A6區J棟16樓01戶-廚房平頂現況，目視無損壞。 |

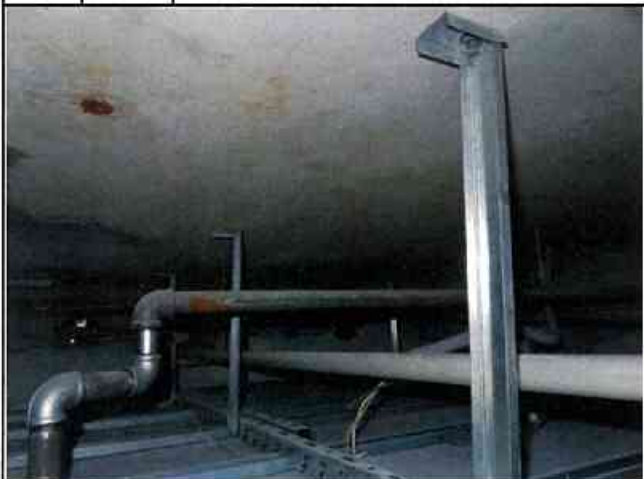
| 編號<br>5 | 說明<br>A6區J棟16樓01戶-廚房現況，目視無損壞。 | 編號<br>6 | 說明<br>A6區J棟16樓01戶-臥室現況，目視無損壞。 |

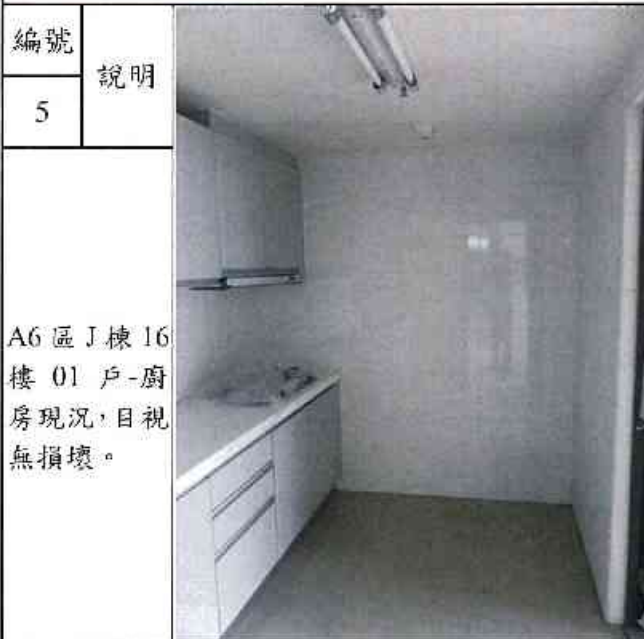
| 編號<br>7 | 說明<br>A6區J棟16樓01戶-臥室現況，目視無損壞。 | 編號<br>8 | 說明<br>A6區J棟16樓01戶-廁所現況，目視無損壞。 |

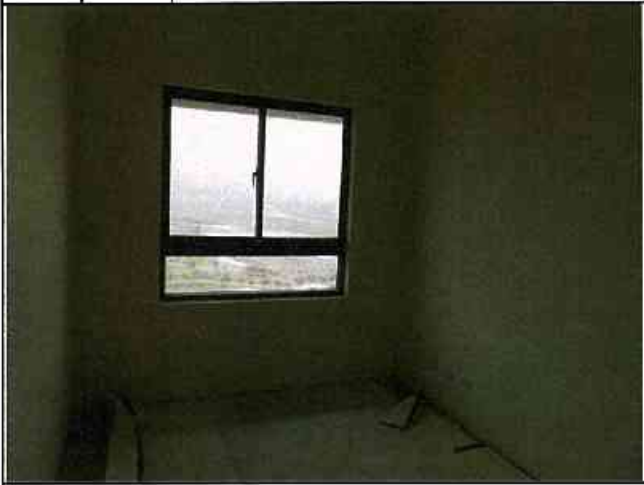
| 編號<br>9 | 說明<br>A6區J棟16樓01戶-主臥室現況，目視無損壞。 | 編號<br>10 | 說明<br>A6區J棟16樓01戶-主臥室廁所現況，目視無損壞。 |

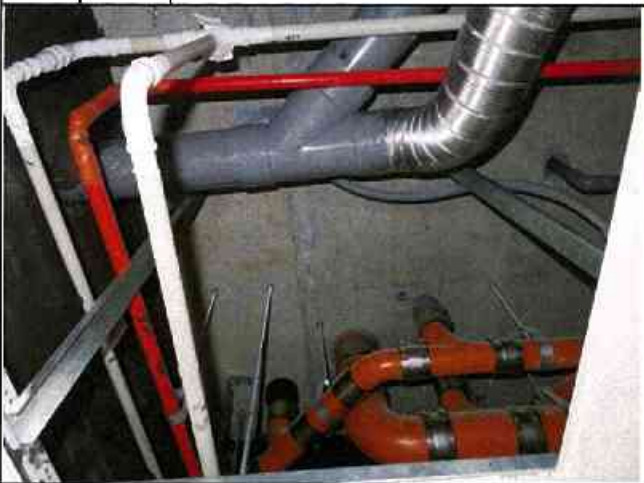
| 編號<br>13 | 說明<br>A6區J棟16樓01戶-陽台現況，目視無損壞。 | 編號<br>14 | 說明<br>A6區J棟16樓01戶-走道平頂現況，目視無損壞。 |

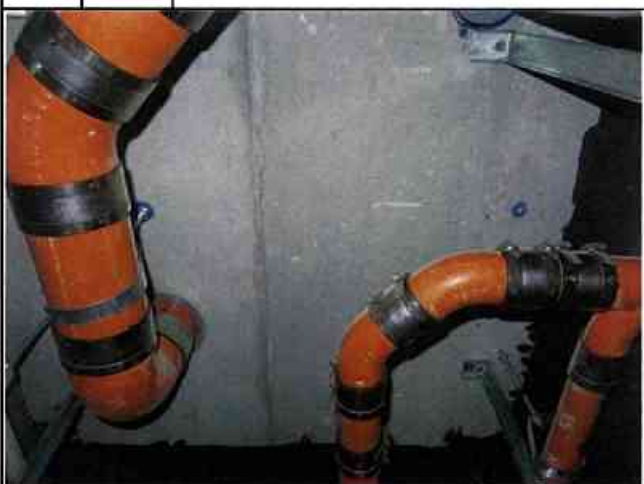
| 編號<br>17 | 說明<br>A6區J棟16樓02戶-客廳現況，目視無損壞。 | 編號<br>18 | 說明<br>A6區J棟16樓02戶-臥室現況，目視無損壞。 |

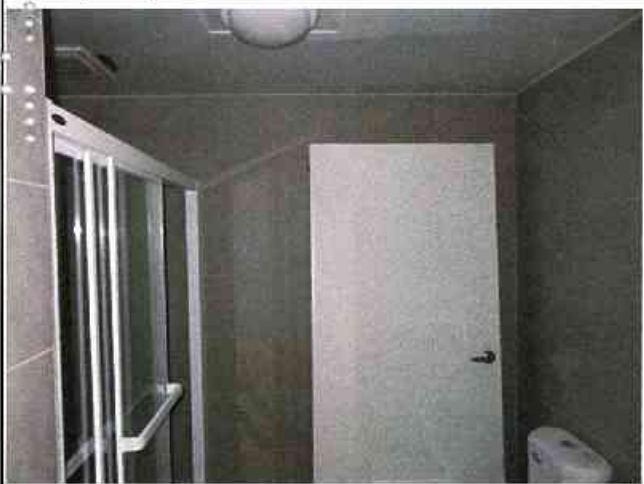
| 編號<br>23 | 說明<br>A6區J棟16樓02戶-陽台平頂現況，目視無損壞。 | 編號<br>24 | 說明<br>A6區J棟16樓02戶-陽台現況，目視無損壞。 |

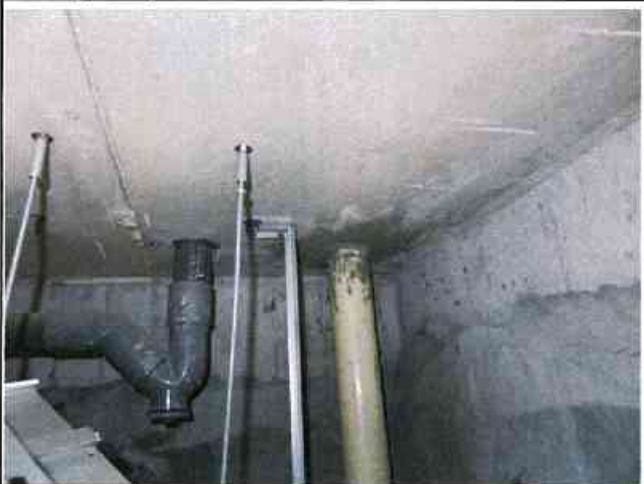
| 編號<br>25 | 說明<br>A6 區 J 棟 16 樓 02 戶-廁所平頂現況，目視無損壞。 | 編號<br>26 | 說明<br>標的物門牌，A6 區 J 棟 16 樓 03 戶。 |

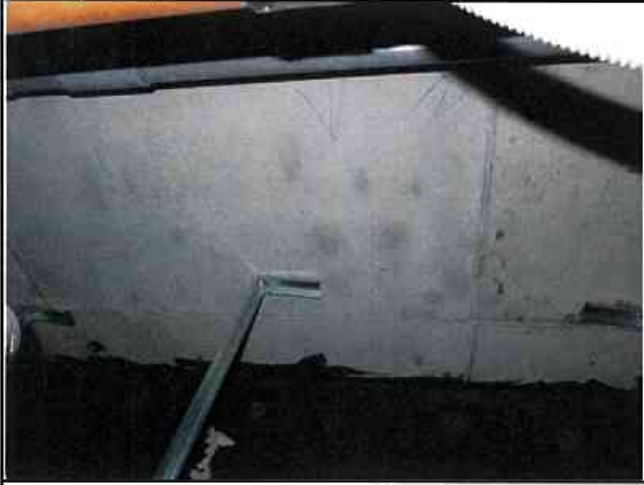
| 編號<br>27 | 說明<br>A6 區 J 棟 16 樓 03 戶-客廳現況，目視無損壞。 | 編號<br>28 | 說明<br>A6 區 J 棟 16 樓 03 戶-廚房現況，目視無損壞。 |

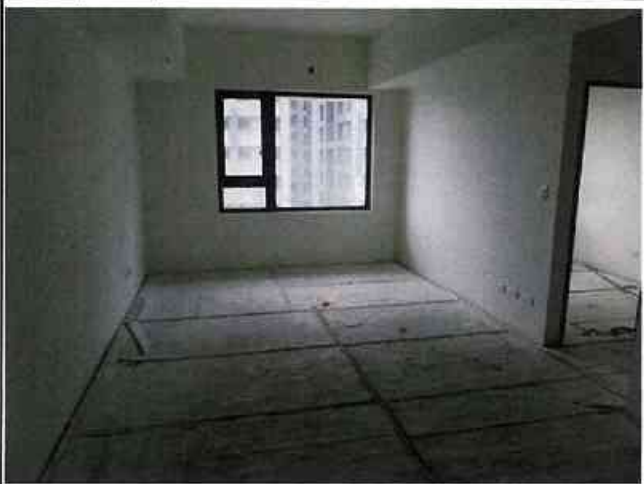
| 編號<br>29 | 說明<br>A6 區 J 棟 16 樓 03 戶-臥室現況，目視無損壞。 | 編號<br>30 | 說明<br>A6 區 J 棟 16 樓 03 戶-走道平頂現況，目視無損壞。 |

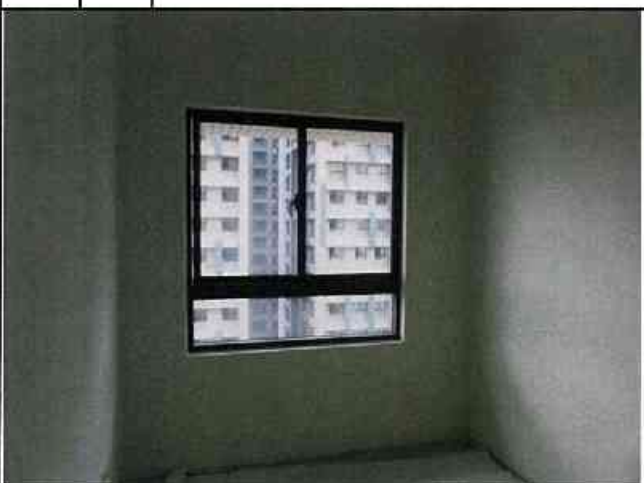
| 編號<br>31 | 說明<br>A6區J棟16樓03戶-廚房平頂現況，目視無損壞。 | 編號<br>32 | 說明<br>A6區J棟16樓03戶-陽台平頂牆壁爆模打除未整平。 |

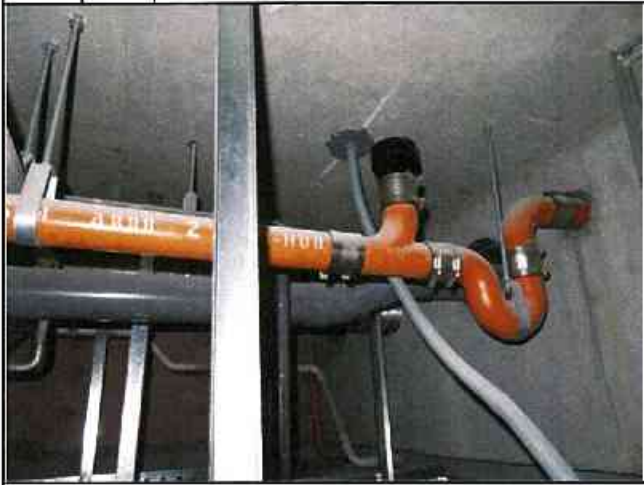
| 編號<br>33 | 說明<br>A6區J棟16樓03戶-主臥室現況，目視無損壞。 | 編號<br>34 | 說明<br>A6區J棟16樓03戶-臥室現況，目視無損壞。 |

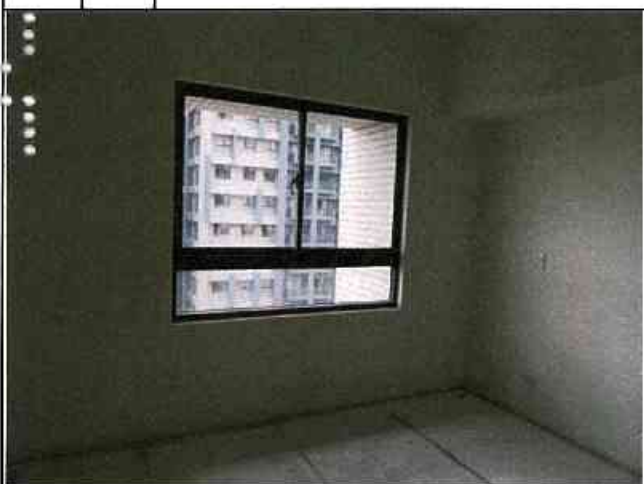
| 編號<br>35 | 說明<br>A6區J棟16樓03戶-廁所平頂現況，目視無損壞。 | 編號<br>36 | 說明<br>A6區J棟16樓03戶-廁所現況，目視無損壞。 |

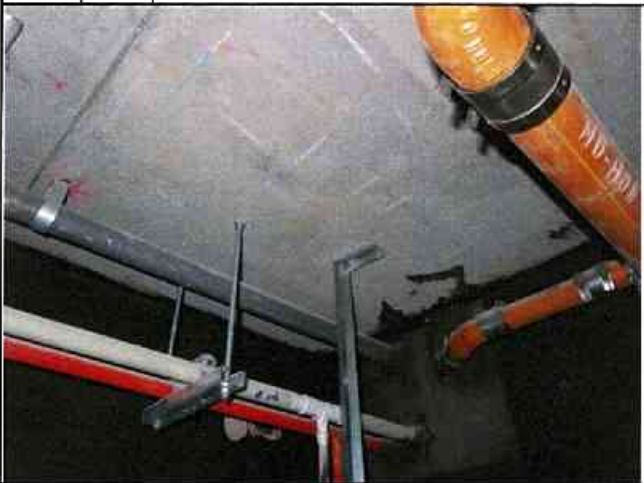
| 編號<br>37 | 說明<br>A6區J棟16樓03戶-主臥室廁所平頂現況，目視無損壞。 | 編號<br>38 | 說明<br>A6區J棟16樓03戶-主臥室廁所現況，目視無損壞。 |

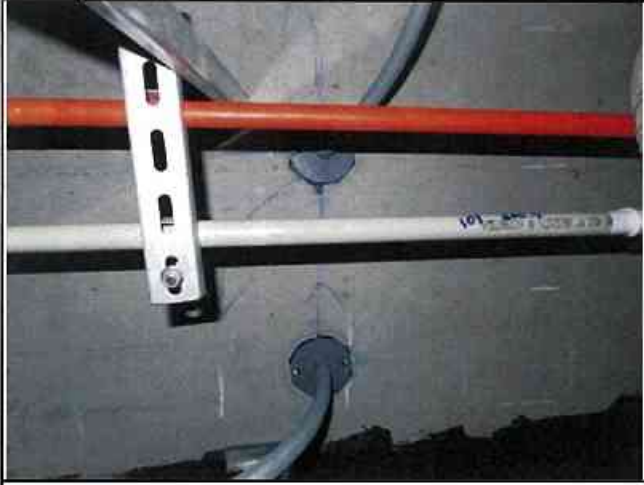
| 編號<br>39 | 說明<br>A6區J棟16樓03戶-廚房現況，目視無損壞。 | 編號<br>40 | 說明<br>標的物門牌，A6區J棟16樓05戶 |

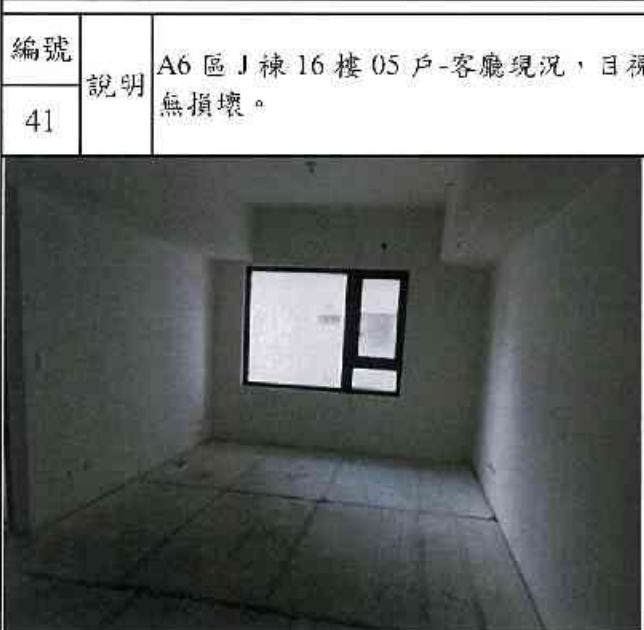
| 編號<br>43 | 說明<br>A6區J棟16樓05戶-廚房平頂現況，目視無損壞。 | 編號<br>44 | 說明<br>A6區J棟16樓05戶-陽台平頂現況，目視無損壞。 |

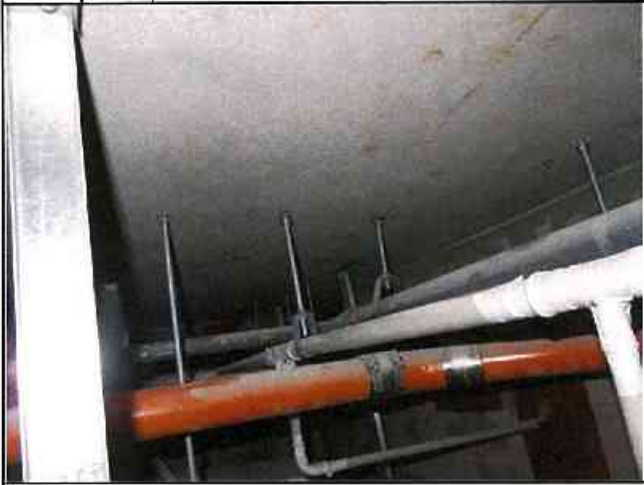
| 編號<br>45 | 說明<br>A6區J棟16樓05戶-臥室現況，目視無損壞。 | 編號<br>46 | 說明<br>A6區J棟16樓05戶-廁所平頂現況，目視無損壞。 |

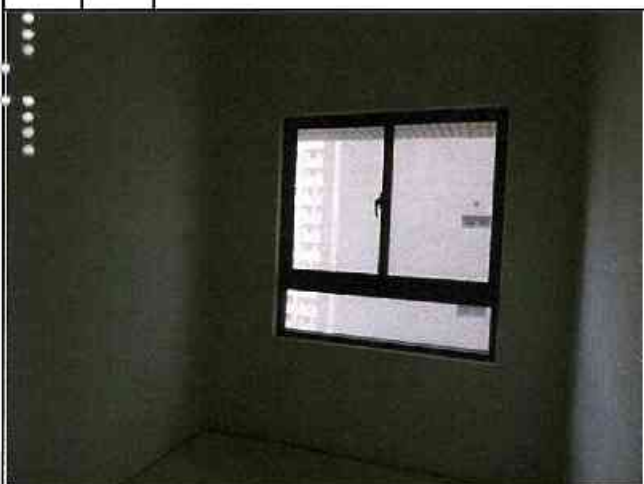
| 編號<br>47 | 說明<br>A6區J棟16樓05戶-主臥室現況，目視無損壞。 | 編號<br>48 | 說明<br>A6區J棟16樓05戶-臥室現況，目視無損壞。 |

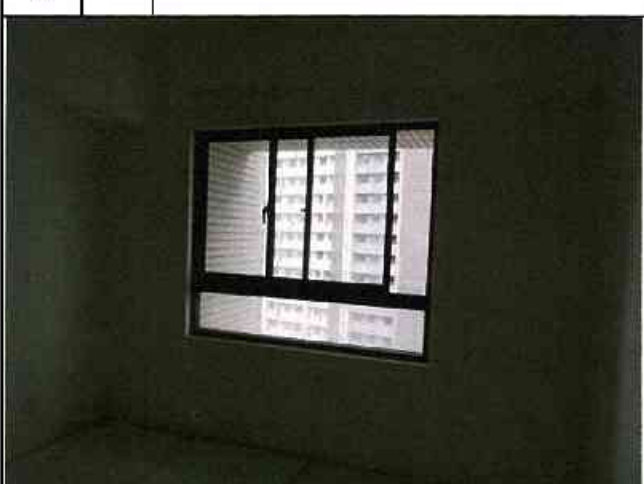
| 編號<br>49 | 說明<br>A6區J棟16樓05戶-廁所現況，目視無損壞。 | 編號<br>50 | 說明<br>A6區J棟16樓05戶-主臥室廁所平頂現況，目視無損壞。 |

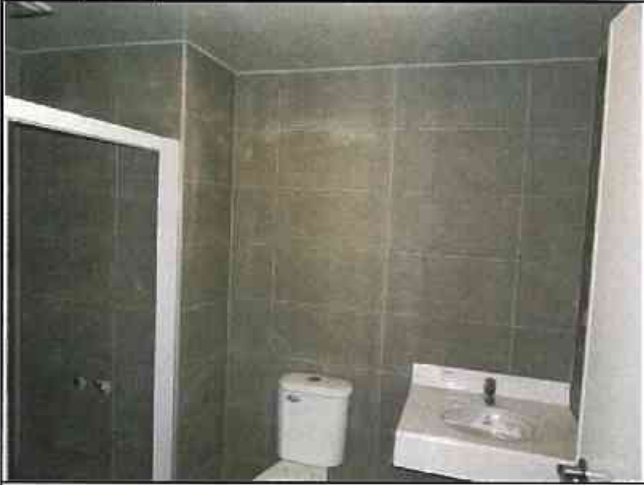
| 編號<br>51 | 說明<br>A6區J棟16樓05戶-主臥室廁所現況，目視無損壞。 | 編號<br>52 | 說明<br>A6區J棟16樓05戶-廚房現況，目視無損壞。 |

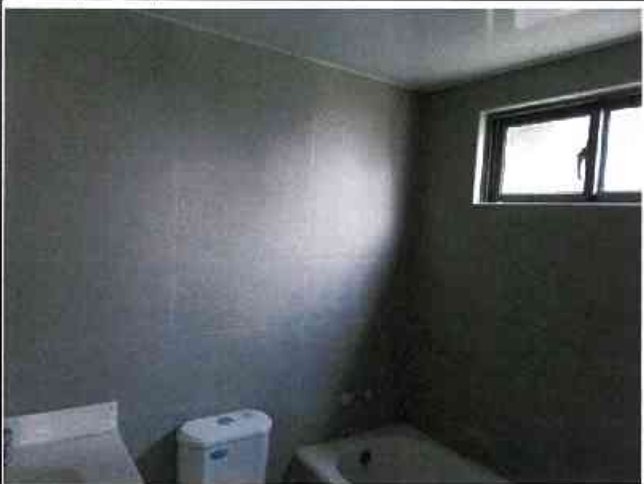
| 編號<br>53 | 說明<br>A6區J棟16樓05戶-陽台現況，目視無損壞。 | 編號<br>54 | 說明<br>標的物門牌，A6區J棟16樓06戶。 |

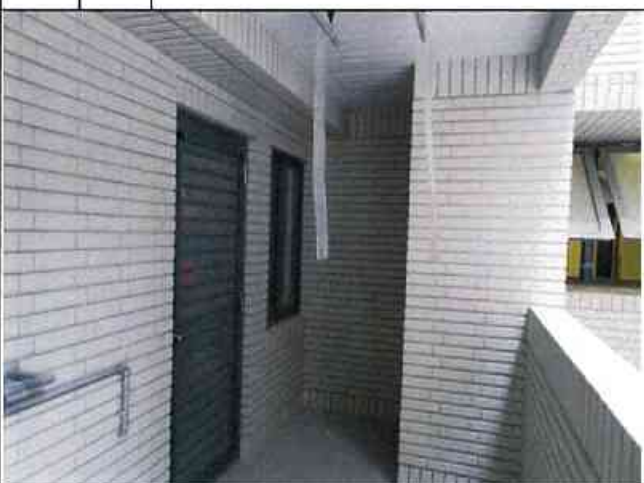
| 編號<br>55 | 說明<br>A6區J棟16樓06戶-客廳現況，目視無損壞。 | 編號<br>56 | 說明<br>A6區J棟16樓06戶-臥室現況，目視無損壞。 |

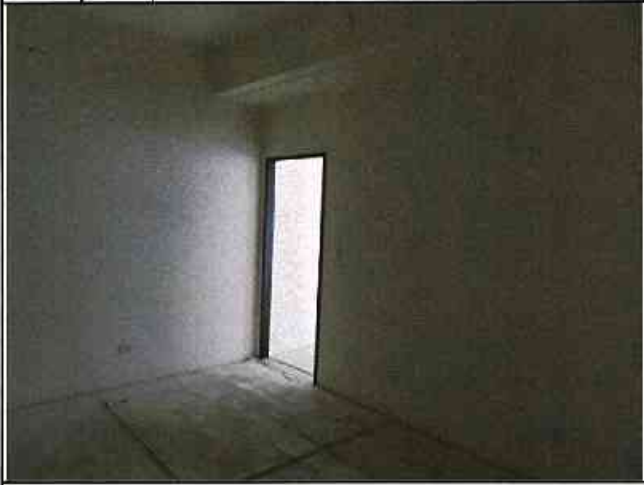
| 編號<br>57 | 說明<br>A6區J棟16樓06戶-廁所平頂現況，目視無損壞。 | 編號<br>58 | 說明<br>A6區J棟16樓06戶-臥室現況，目視無損壞。 |

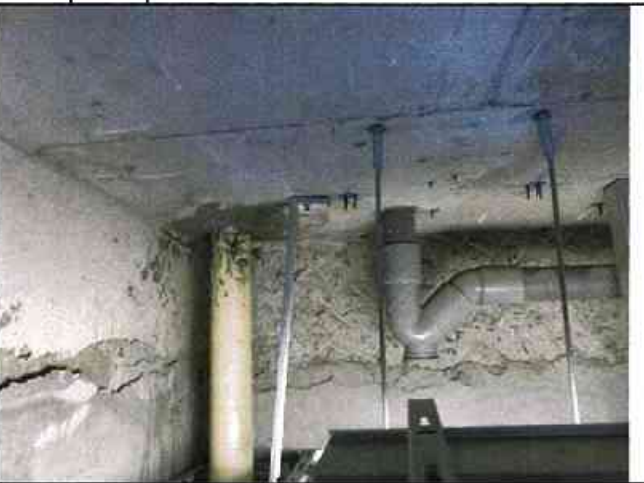
| 編號<br>59 | 說明<br>A6區J棟16樓06戶-廚房平頂現況，目視無損壞。 | 編號<br>60 | 說明<br>A6區J棟16樓06戶-陽台平頂牆壁爆模打除未整平。 |

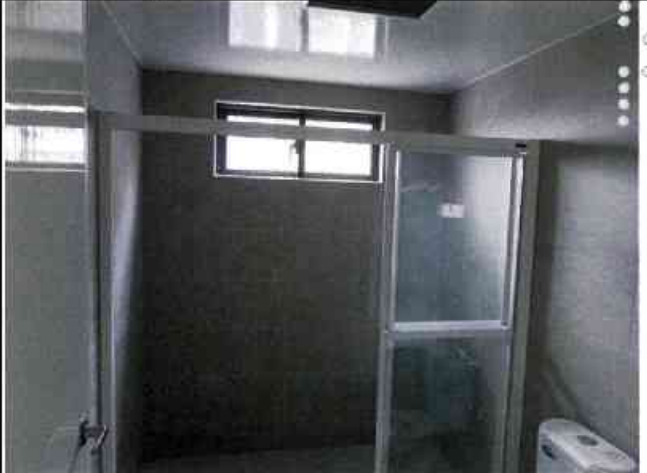
| 編號<br>9 | 說明<br>A6區J棟15樓01戶-廁所平頂現況，目視無損壞。 | 編號<br>10 | 說明<br>A6區J棟15樓01戶-廁所現況，目視無損壞。 | |

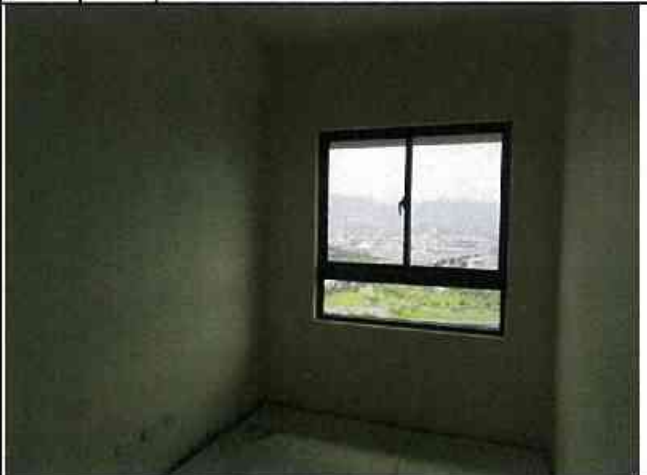
| 編號<br>11 | 說明<br>A6區J棟15樓01戶-臥室現況，目視無損壞。 | 編號<br>12 | 說明<br>A6區J棟15樓01戶-臥室現況，目視無損壞。 | |

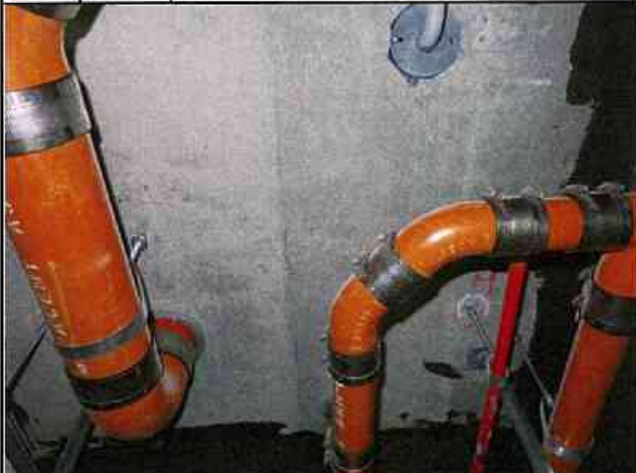
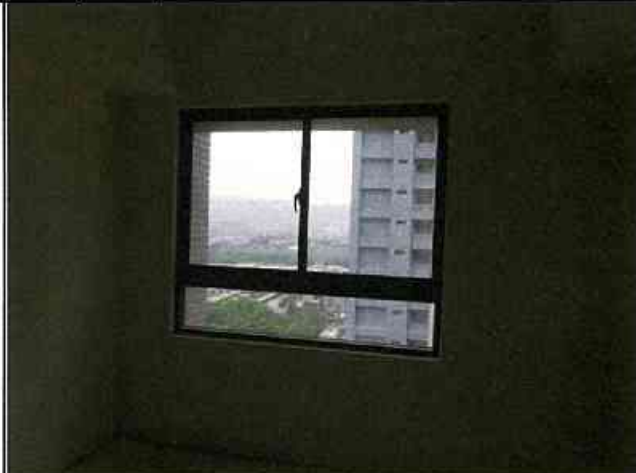
| 編號<br>13 | 說明<br>A6區J棟15樓01戶-主臥室廁所平頂現況，目視無損壞。 | 編號<br>14 | 說明<br>A6區J棟15樓01戶-主臥室現況，目視無損壞。 |

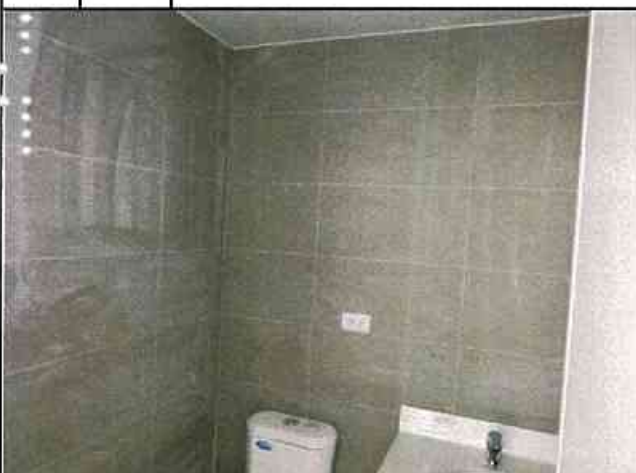
| 編號<br>15 | 說明<br>A6區J棟15樓01戶-主臥室廁所現況，目視無損壞。 | 編號<br>16 | 說明<br>標的物門牌，A6區J棟15樓02戶。 |

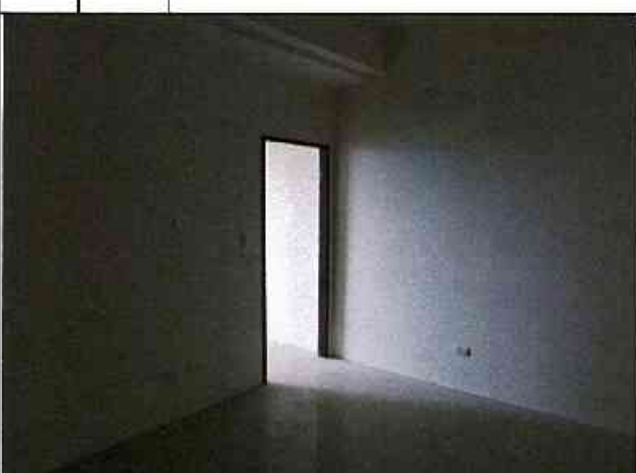
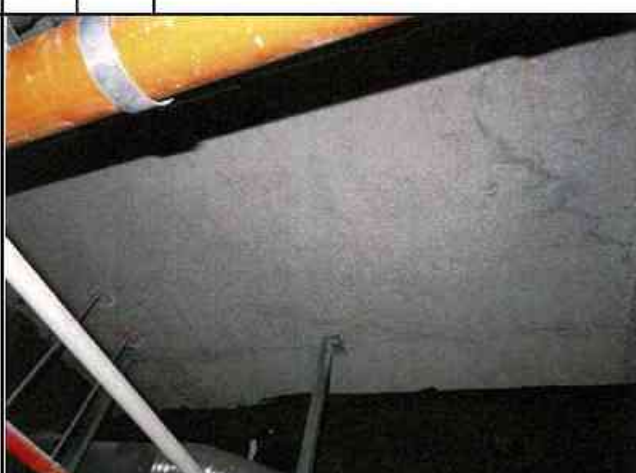
| 編號<br>17 | 說明<br>A6區J棟15樓02戶-客廳現況，目視無損壞。 | 編號<br>18 | 說明<br>A6區J棟15樓02戶-廁所平頂現況，目視無損壞。 |

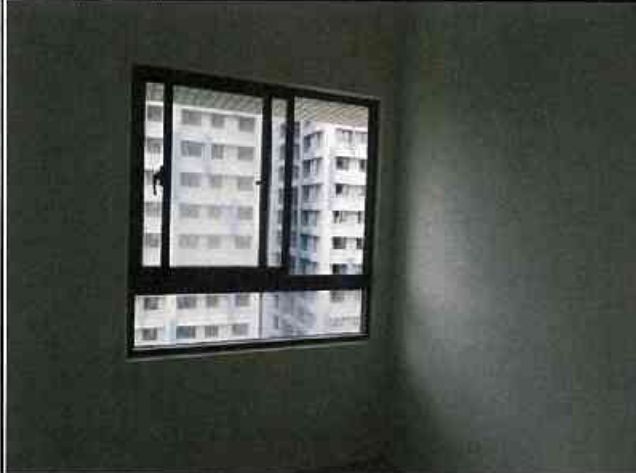
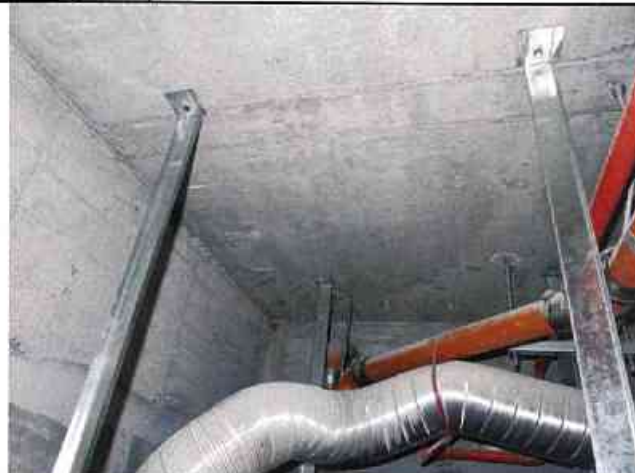
| 編號<br>19 | 說明<br>A6區J棟15樓02戶-臥室現況，目視無損壞。 | 編號<br>20 | 說明<br>A6區J棟15樓02戶-廚房平頂現況，目視無損壞。 |
