## 板橋區浮洲合宜住宅結構安全鑑定案

### A6 東區鑑定報告書

## 附件三十三：A6 東區 J 棟裂損現況調查報告

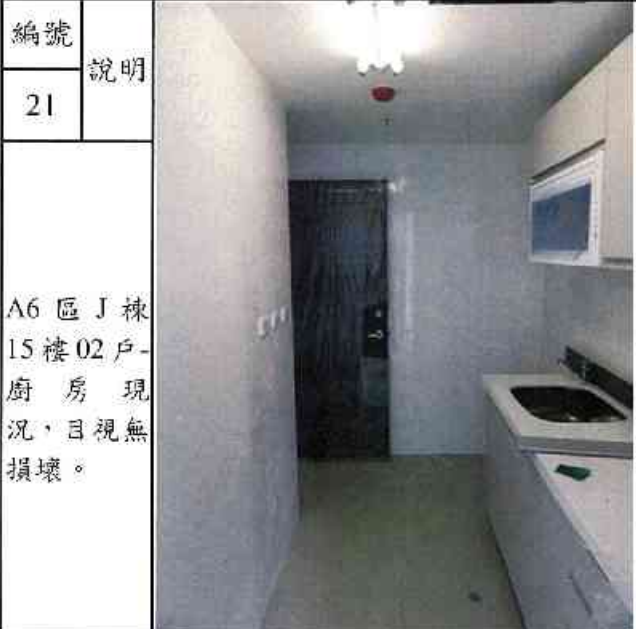
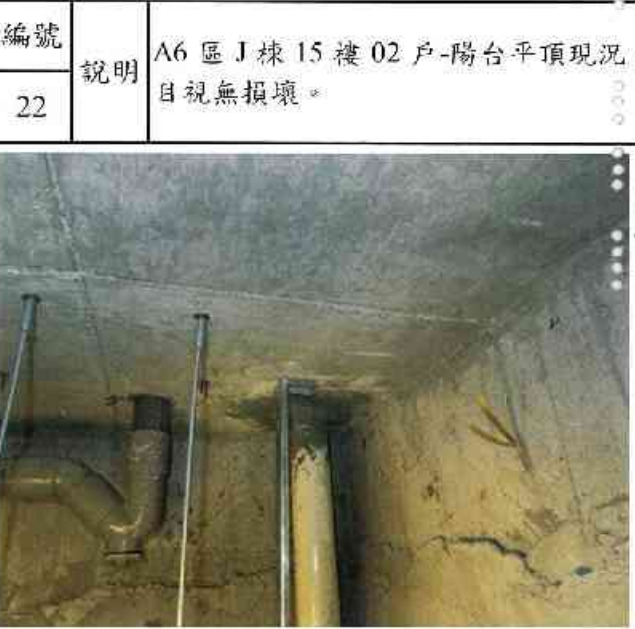
| 編號<br>21 | 說明<br>A6區J棟15樓02戶-廚房現況，目視無損壞。 | 編號<br>22 | 說明<br>A6區J棟15樓02戶-陽台平頂現況，目視無損壞。 |

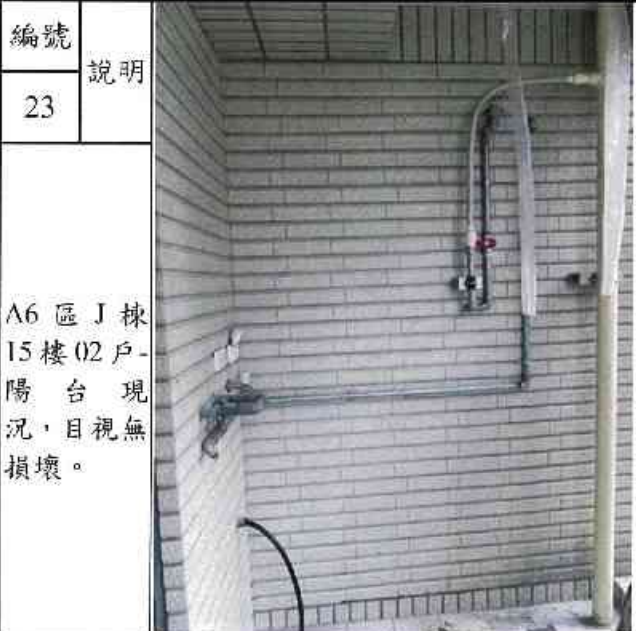
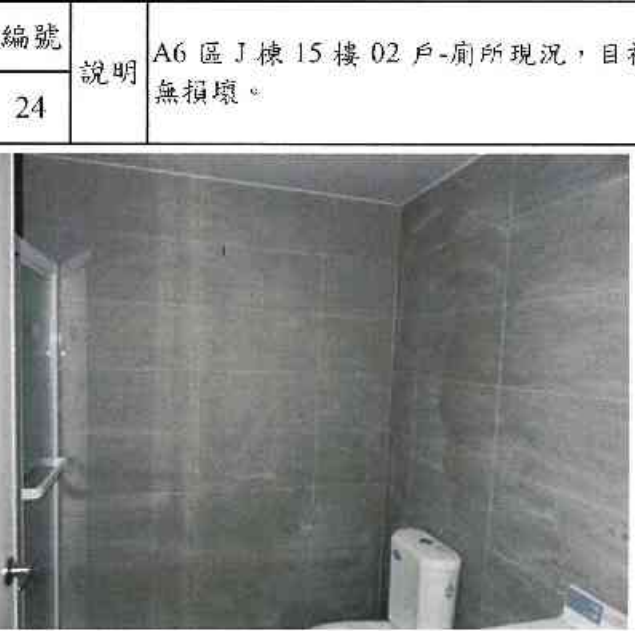
| 編號<br>23 | 說明<br>A6區J棟15樓02戶-陽台現況，目視無損壞。 | 編號<br>24 | 說明<br>A6區J棟15樓02戶-廁所現況，目視無損壞。 |

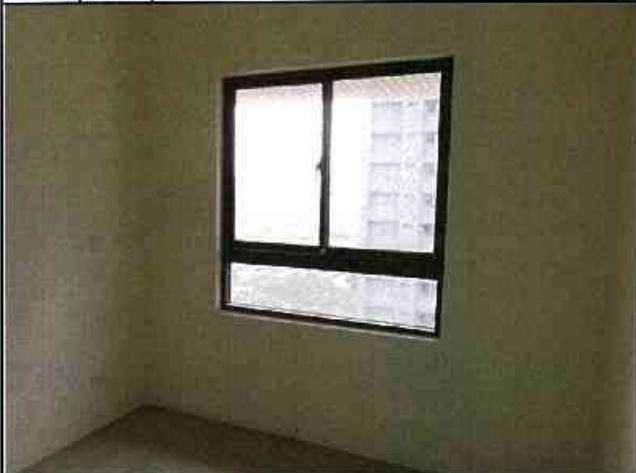
| 編號<br>25 | 說明<br>A6 區 J 棟 15 樓 02 戶-臥室現況，目視無損壞。 | 編號<br>26 | 說明<br>標的物門牌，A6 區 J 棟 15 樓 03 戶。 |

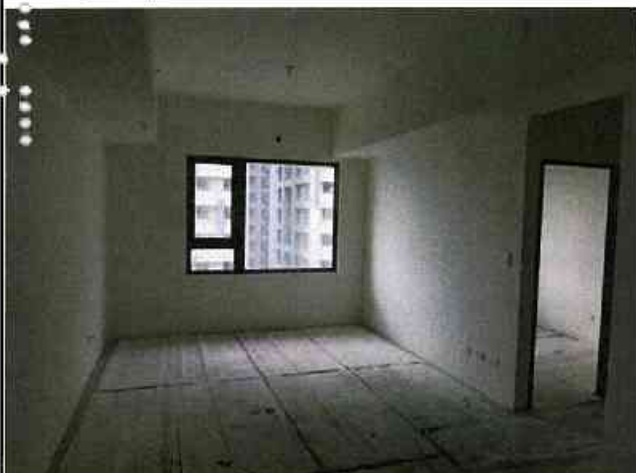
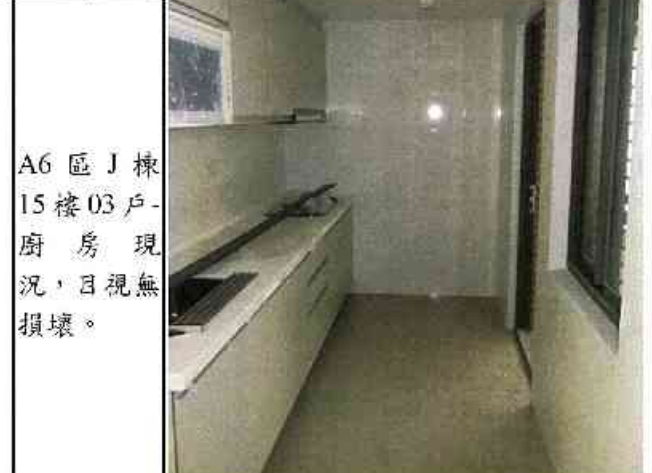
| 編號<br>27 | 說明<br>A6 區 J 棟 15 樓 03 戶-客廳現況，目視無損壞。 | 編號<br>28 | 說明<br>A6 區 J 棟 15 樓 03 戶-廚房現況，目視無損壞。 |

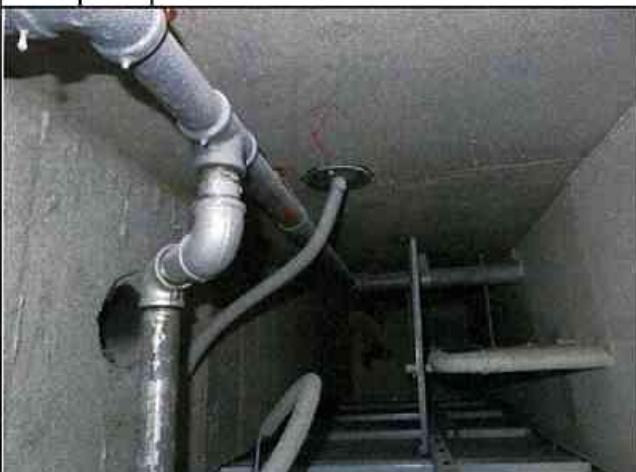
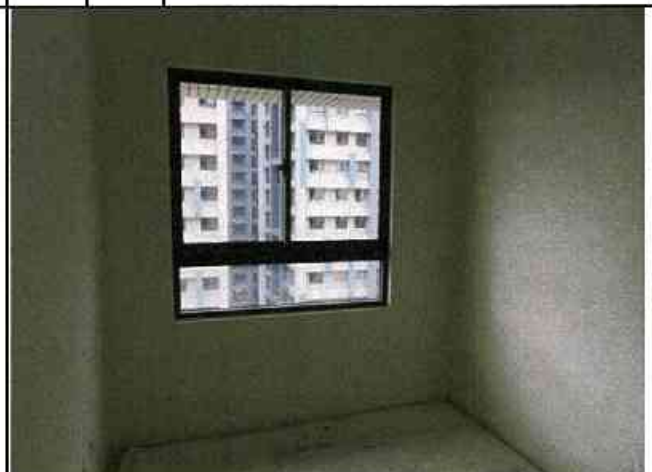
| 編號<br>29 | 說明<br>A6 區 J 棟 15 樓 03 戶-走道平頂現況，目視無損壞。 | 編號<br>30 | 說明<br>A6 區 J 棟 15 樓 03 戶-臥室現況，目視無損壞。 |

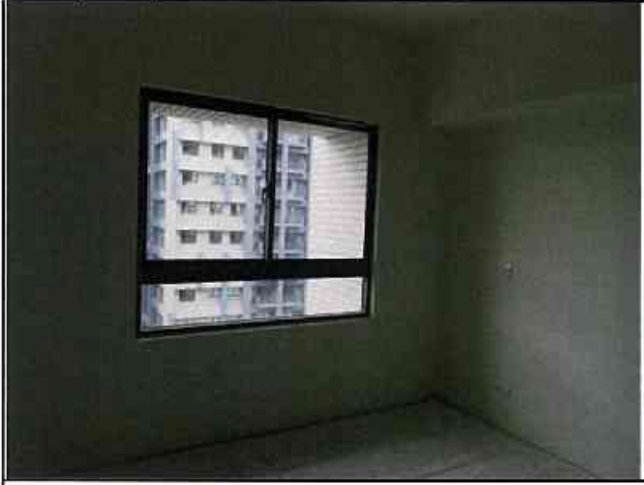
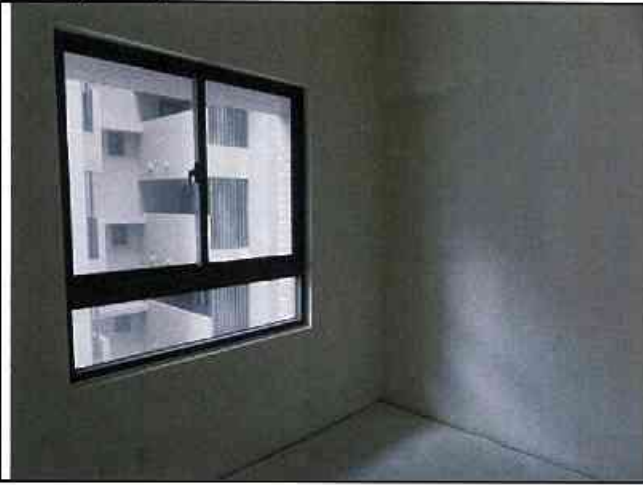
| 編號<br>31 | 說明<br>A6區J棟15樓03戶-主臥室現況，目視無損壞。 | 編號<br>32 | 說明<br>A6區J棟15樓03戶-臥室現況，目視無損壞。 |

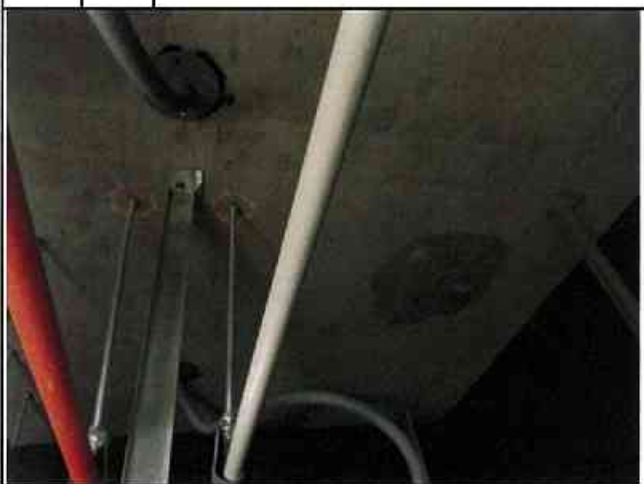
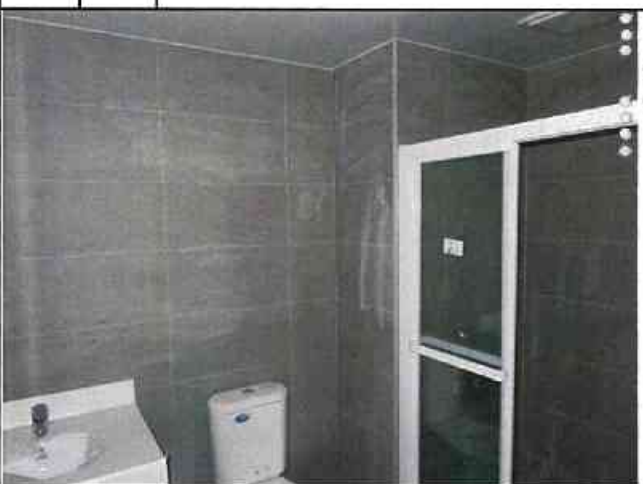
| 編號<br>33 | 說明<br>A6區J棟15樓03戶-廁所平頂現況，目視無損壞。 | 編號<br>34 | 說明<br>A6區J棟15樓03戶-廁所現況，目視無損壞。 |

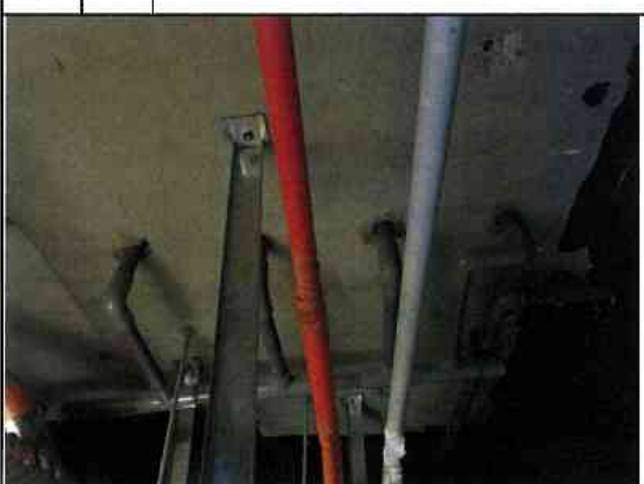
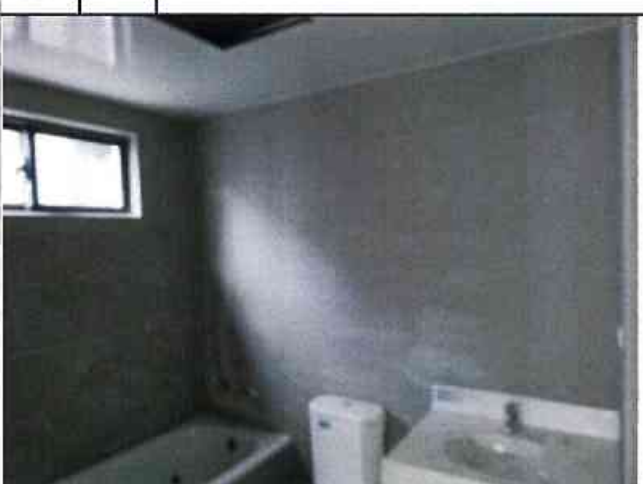
| 編號<br>35 | 說明<br>A6區J棟15樓03戶-主臥室廁所平頂現況，目視無損壞。 | 編號<br>36 | 說明<br>A6區J棟15樓03戶-主臥室廁所現況，目視無損壞。 |

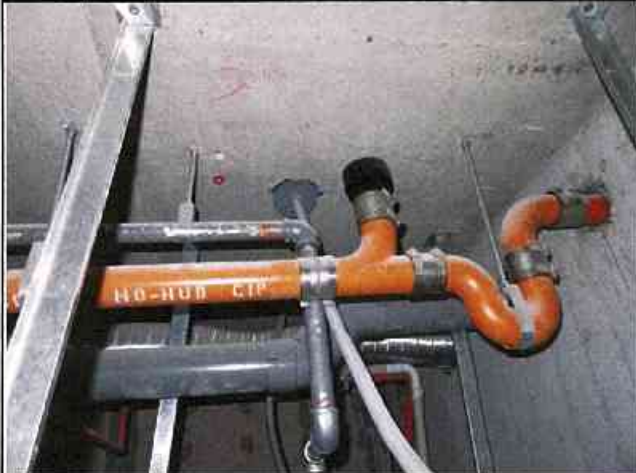
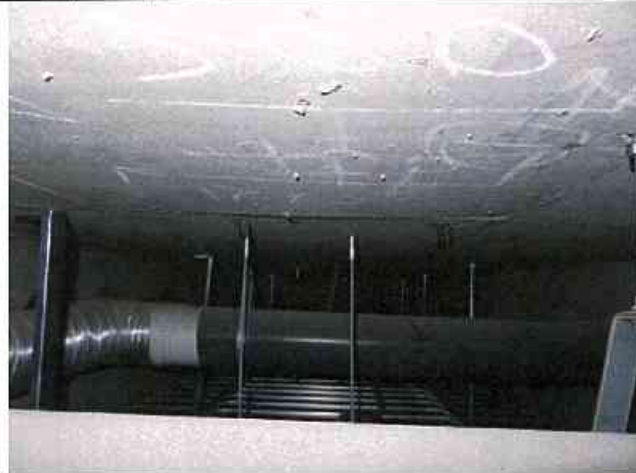
| 編號<br>37 | 說明<br>A6區J棟15樓03戶-廚房平頂現況，目視無損壞。 | 編號<br>38 | 說明<br>A6區J棟15樓03戶-陽台平頂現況，目視無損壞。 |

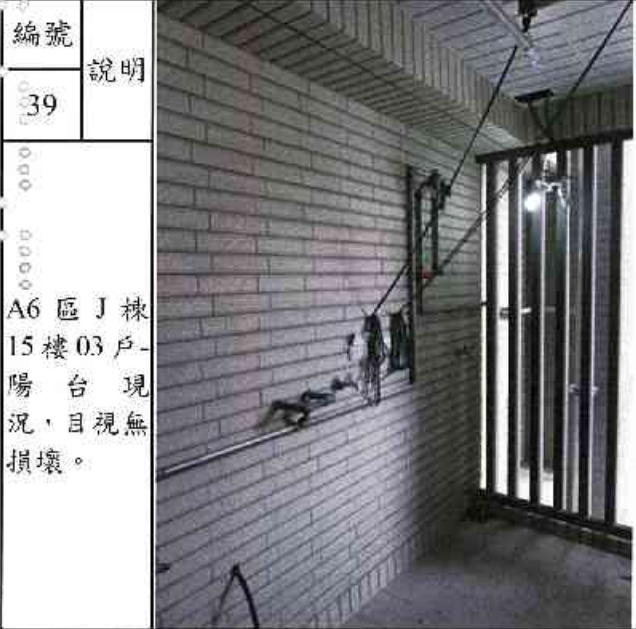
| 編號<br>39 | 說明<br>A6區J棟15樓03戶-陽台現況，目視無損壞。 | 編號<br>40 | 說明<br>標的物門牌，A6區J棟15樓05戶。 |

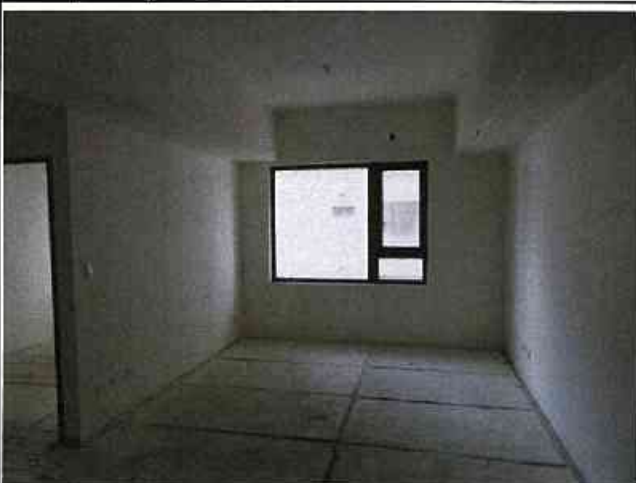
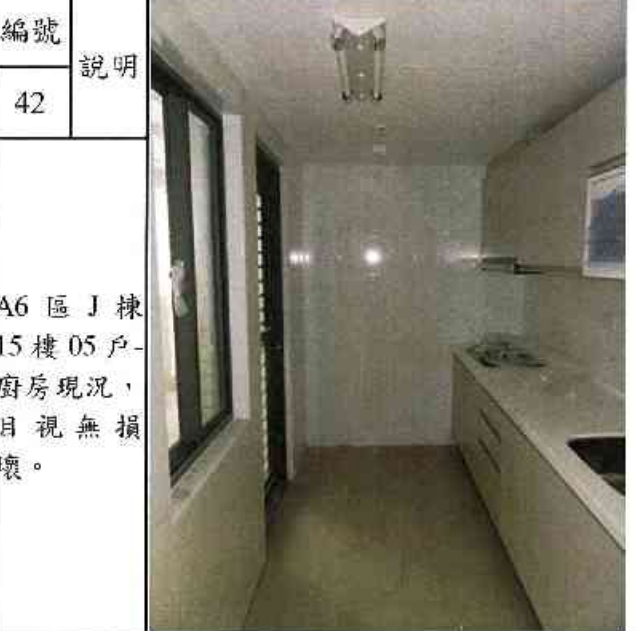
| 編號<br>41 | 說明<br>A6區J棟15樓05戶-客廳現況，目視無損壞。 | 編號<br>42 | 說明<br>A6區J棟15樓05戶-廚房現況，目視無損壞。 |

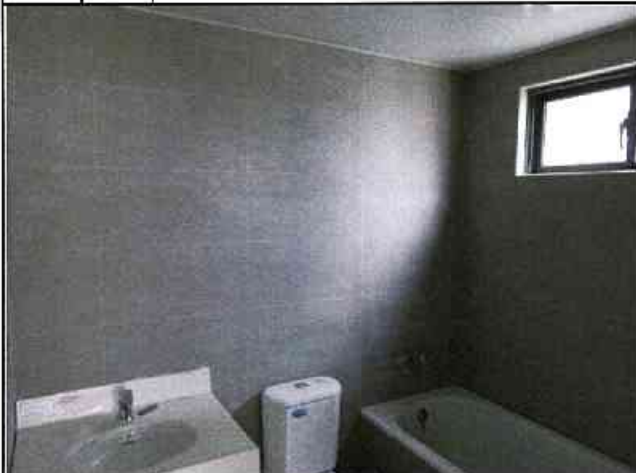
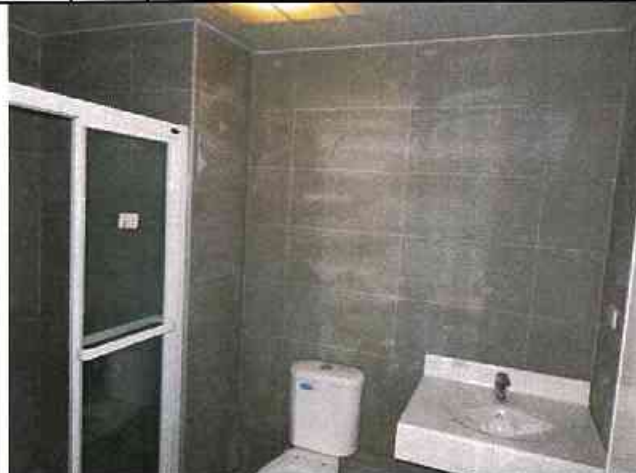
| 編號<br>49 | 說明<br>A6區J棟15樓05戶-主臥室廁所現況，目視無損壞。 | 編號<br>50 | 說明<br>A6區J棟15樓05戶-廁所現況，目視無損壞。 |

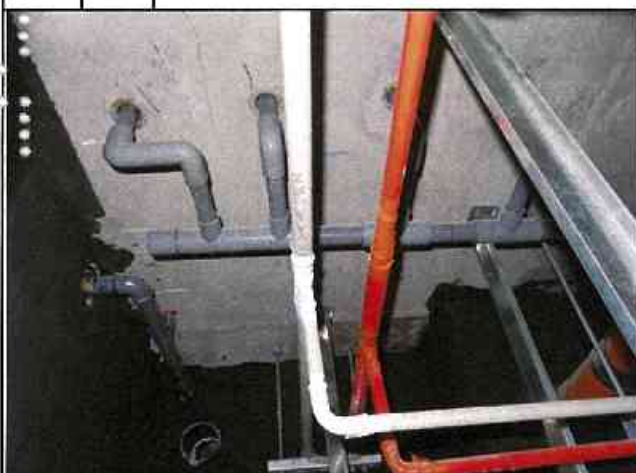
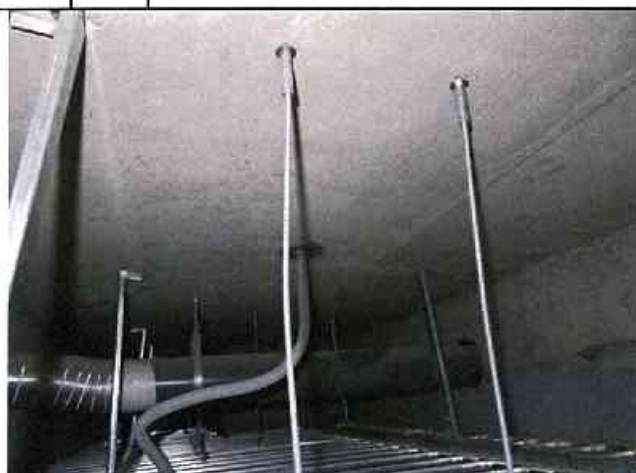
| 編號<br>51 | 說明<br>A6區J棟15樓05戶-主臥室廁所平頂現況，目視無損壞。 | 編號<br>52 | 說明<br>A6區J棟15樓05戶-陽台平頂現況，目視無損壞。 |

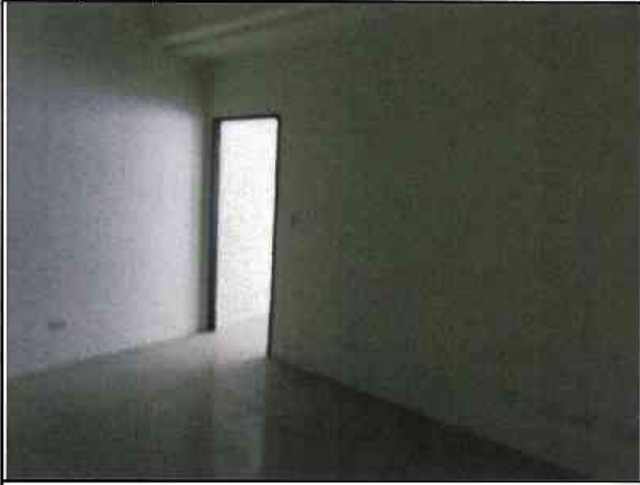
| 編號<br>57 | 說明<br>A6區J棟15樓06戶-廁所平頂現況，目視無損壞。 | 編號<br>58 | 說明<br>A6區J棟15樓06戶-臥室現況，目視無損壞。 |

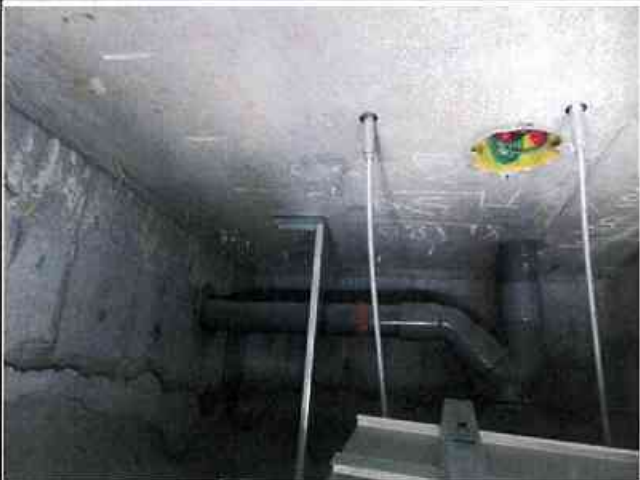
| 編號<br>23 | 說明<br>A6區J棟14樓02戶-陽台平頂牆壁爆模打除未整平。 | 編號<br>24 | 說明<br>A6區J棟14樓02戶-陽台現況，目視無損壞。 |

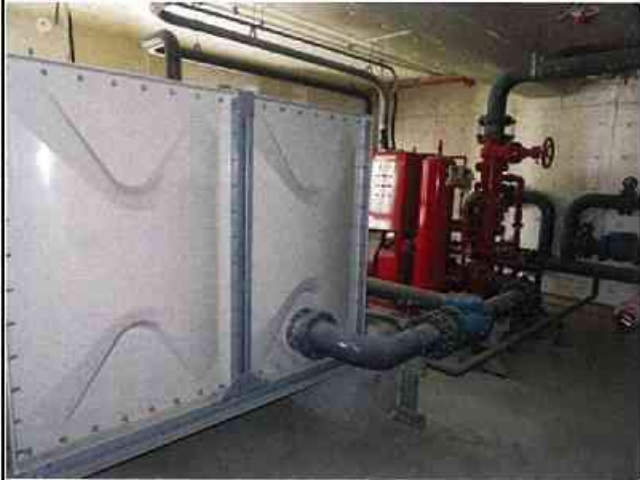
| 標的物位址 | | | | | | | | | | | | 新北市板橋區(浮洲合宜宅A6區J棟14F) | | | | | | | | | | | |
|---|---|---|---|---|---|---|---|---|---|---|---|---|---|---|--|---|--|---|--|---|--|--|--|
| 56 | <input type="checkbox"/> | <input type="checkbox"/> | <input type="checkbox"/> | <input type="checkbox"/> | <input type="checkbox"/> | <input checked="" type="checkbox"/> | | | | 0.9 | 1 | | 地板不規則裂縫現況 | | | | | | | | | | |

| 編號<br>55 | 說明<br>A6區J棟14樓中繼泵浦室-內部全景現況，目視無損壞。 | 編號<br>56 | 說明<br>A6區J棟14樓中繼泵浦室-地板不規則裂縫現況。 | |

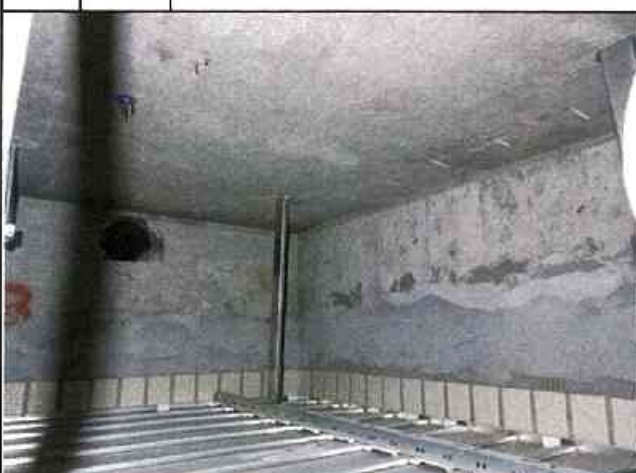
| 7 | A6區J棟13樓01戶-臥室現況，目視無損壞。 | 8 | A6區J棟13樓01戶-臥室現況，目視無損壞。 |

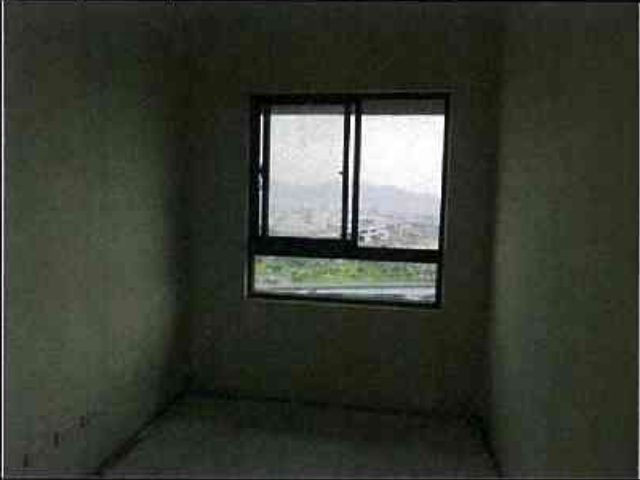
| 9 | A6區J棟13樓01戶-主臥室現況，目視無損壞。 | 10 | A6區J棟13樓01戶-主臥室廁所現況，目視無損壞。 |

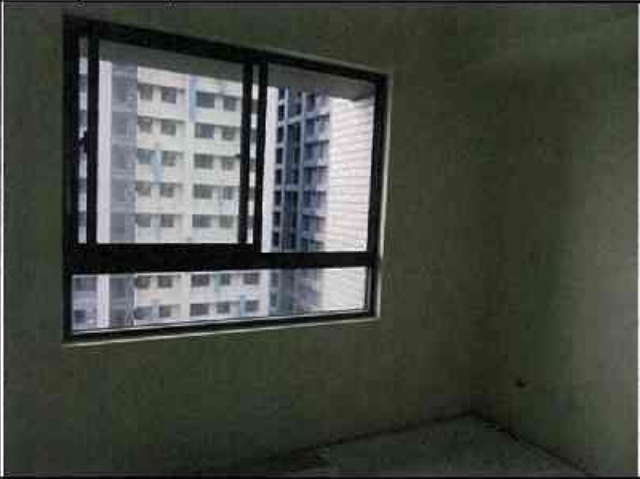
| 11 | A6區J棟3樓01戶-廁所平頂現況，目視無損壞。 | 12 | A6區J棟13樓01戶-廁所現況，目視無損壞。 |

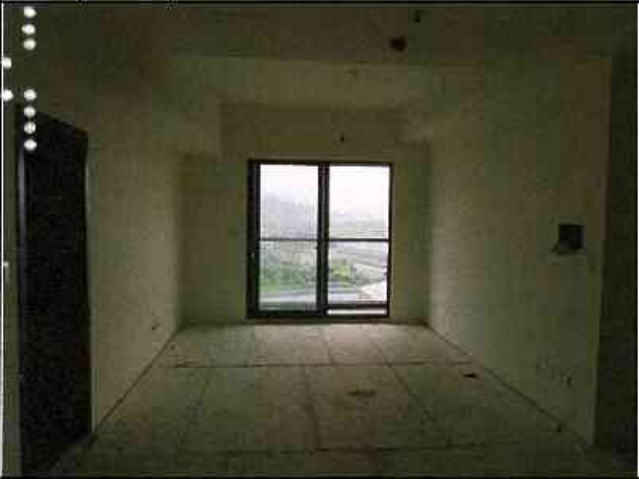
| 編號<br>17 | 說明<br>A6區J棟13樓02戶-客廳現況，目視無損壞。 | 編號<br>18 | 說明<br>A6區J棟13樓02戶-廚房平頂現況，目視無損壞。 |

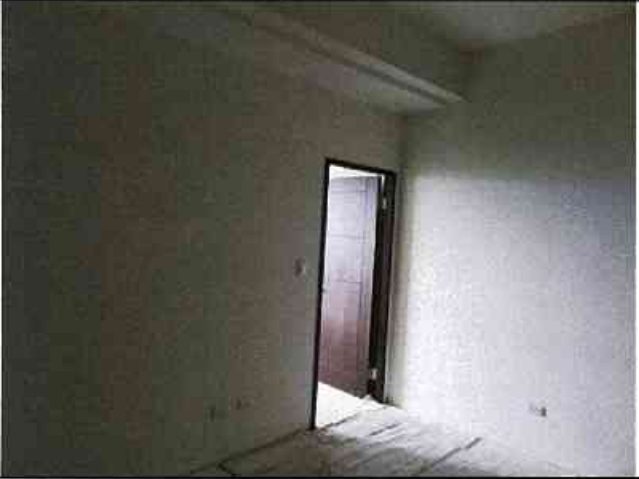
| 編號<br>19 | 說明<br>A6區J棟13樓02戶-臥室現況，目視無損壞。 | 編號<br>20 | 說明<br>A6區J棟13樓02戶-廁所平頂現況，目視無損壞。 |

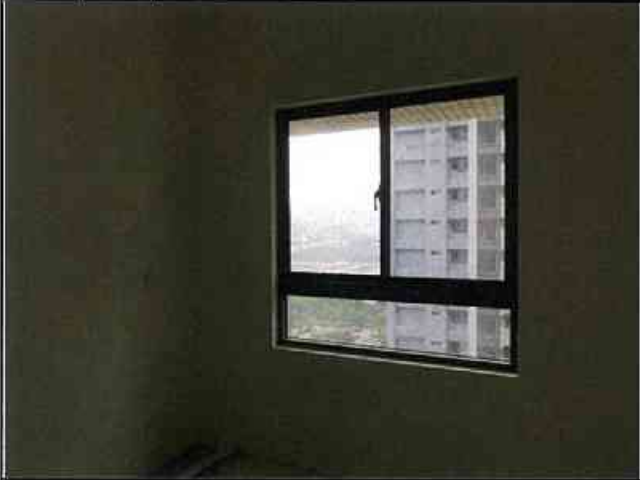
| 編號<br>21 | 說明<br>A6區J棟13樓02戶-臥室現況，目視無損壞。 | 編號<br>22 | 說明<br>A6區J棟13樓02戶-陽台平頂牆壁爆模打除未整平。 |

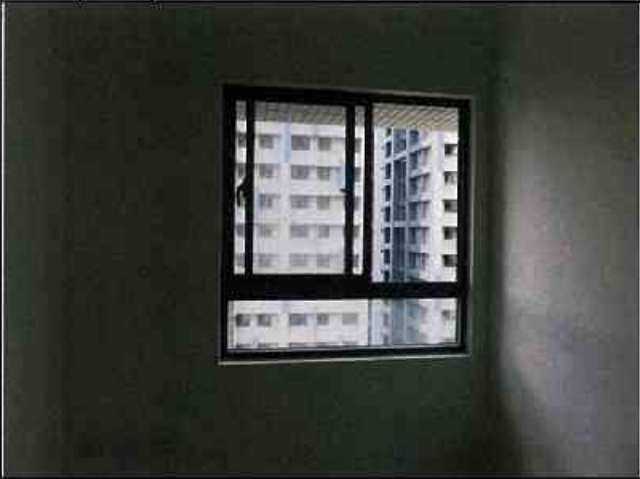
| 編號<br>23 | 說明<br>A6區J棟13樓02戶-陽台現況，目視無損壞。 | 編號<br>24 | 說明<br>A6區J棟13樓02戶-廚房現況，目視無損壞。 |

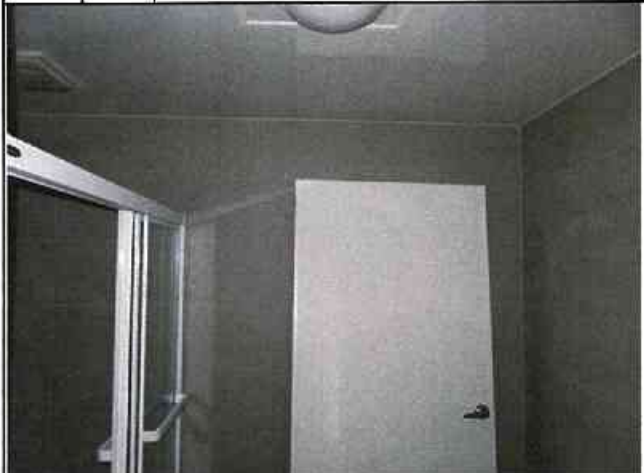
| 編號<br>27 | 說明<br>A6區J棟13樓03戶-客廳現況，目視無損壞。 | 編號<br>28 | 說明<br>A6區J棟13樓03戶-走道平頂現況，目視無損壞。 |

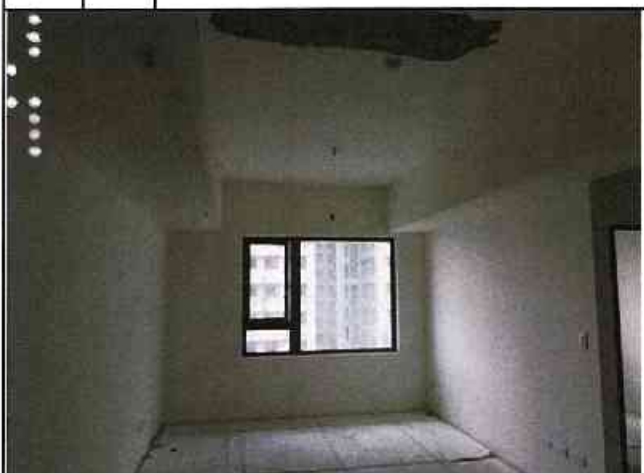
| 編號<br>29 | 說明<br>A6區J棟13樓03戶-臥室現況，目視無損壞。 | 編號<br>30 | 說明<br>A6區J棟13樓03戶-廚房現況，目視無損壞。 |

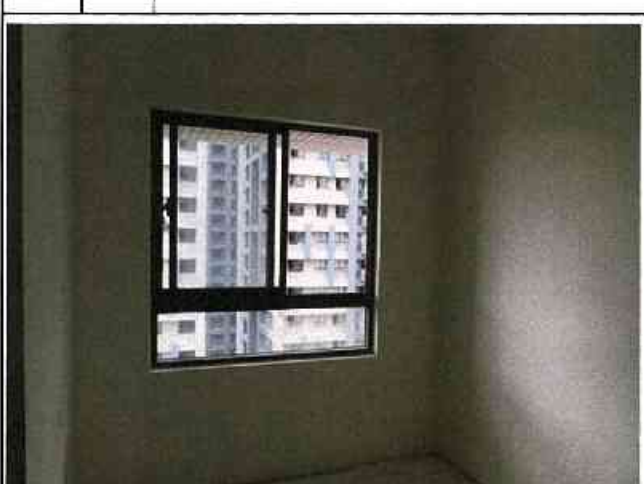
| 編號<br>31 | 說明<br>A6區J棟13樓03戶-陽台平頂現況，目視無損壞。 | 編號<br>32 | 說明<br>A6區J棟13樓03戶-陽台現況，目視無損壞。 |

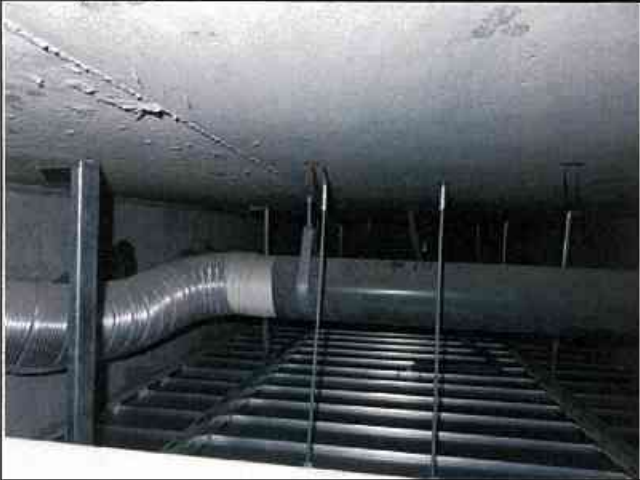
| 編號<br>33 | 說明<br>A6區J棟13樓03戶-廁所平頂現況，目視無損壞。 | 編號<br>34 | 說明<br>A6區J棟13樓03戶-主臥室現況，目視無損壞。 |

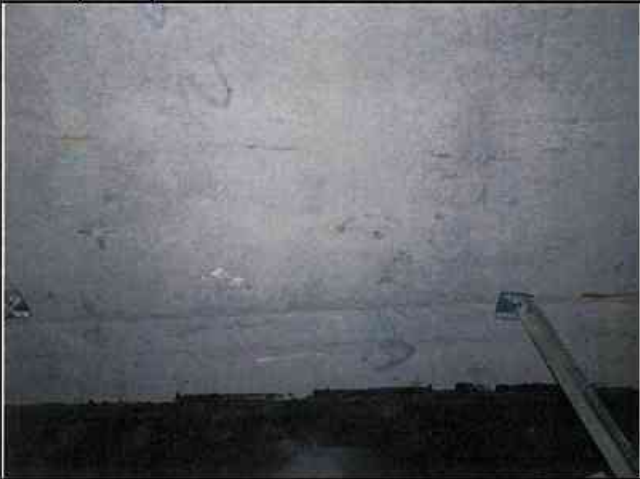
| 編號<br>35 | 說明<br>A6區J棟13樓03戶-臥室現況，目視無損壞。 | 編號<br>36 | 說明<br>A6區J棟13樓03戶-主臥室廁所平頂現況，目視無損壞。 |

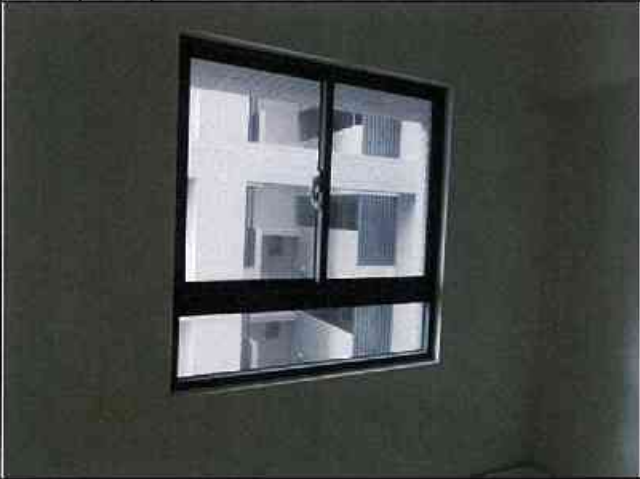
| 編號<br>37 | 說明<br>A6區J棟13樓03戶-廁所現況，目視無損壞。 | 編號<br>38 | 說明<br>A6區J棟13樓03戶-主臥室廁所現況，目視無損壞。 |

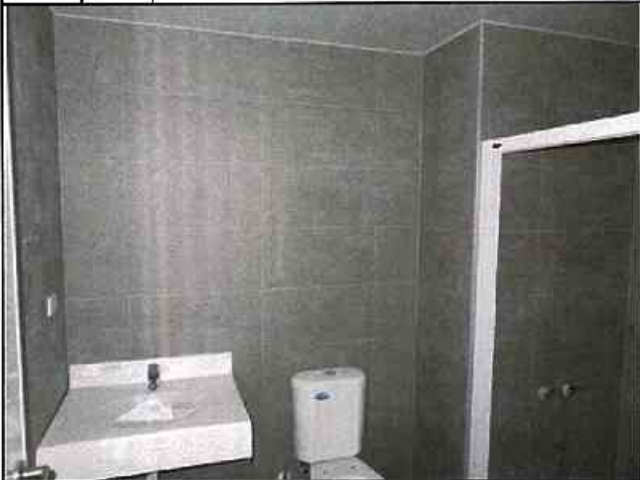
| 編號<br>39 | 說明<br>A6區J棟13樓03戶-廚房平頂現況，目視無損壞。 | 編號<br>40 | 說明<br>標的物門牌，A6區J棟13樓05戶。 |

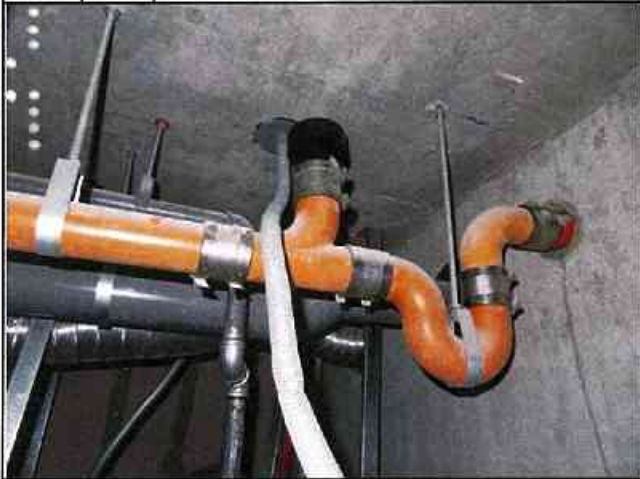
| 編號<br>41 | 說明<br>A6區J棟13樓05戶-客廳現況，目視無損壞。 | 編號<br>42 | 說明<br>A6區J棟13樓05戶-走道平頂現況，目視無損壞。 |

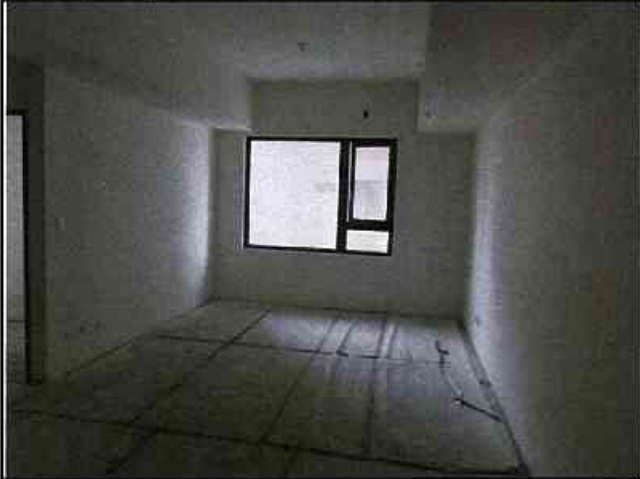
| 編號<br>43 | 說明<br>A6區J棟13樓05戶-臥室現況，目視無損壞。 | 編號<br>44 | 說明<br>A6區J棟13樓05戶-廚房平頂現況，目視無損壞。 |

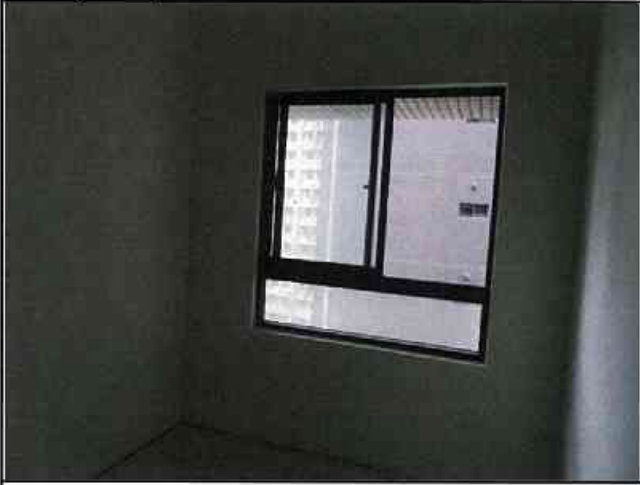
| 編號<br>45 | 說明<br>A6區J棟13樓05戶-廚房現況，目視無損壞。 | 編號<br>46 | 說明<br>A6區J棟13樓05戶-陽台平頂現況，目視無損壞。 |

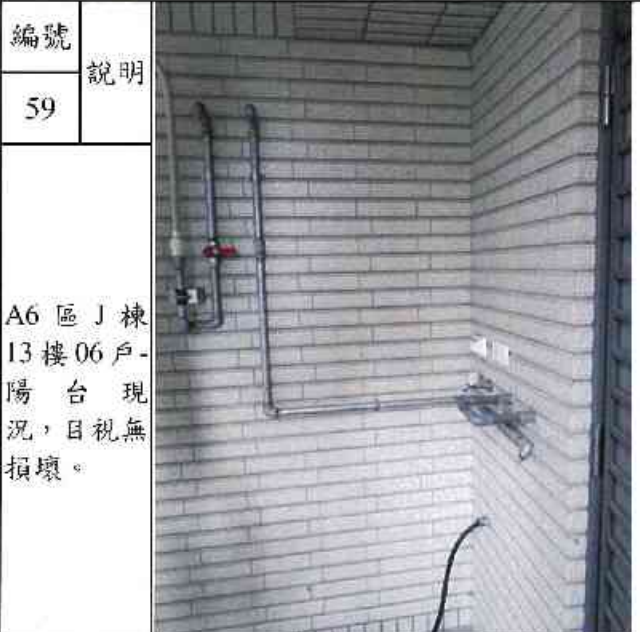
| 編號<br>61 | 說明 | A6 區 J 棟 13 樓 06 戶-廚房現況，目視無損壞。 | 編號<br>62 | 說明 | A6 區 J 棟 13 樓 06 戶-臥室現況，目視無損壞。 |

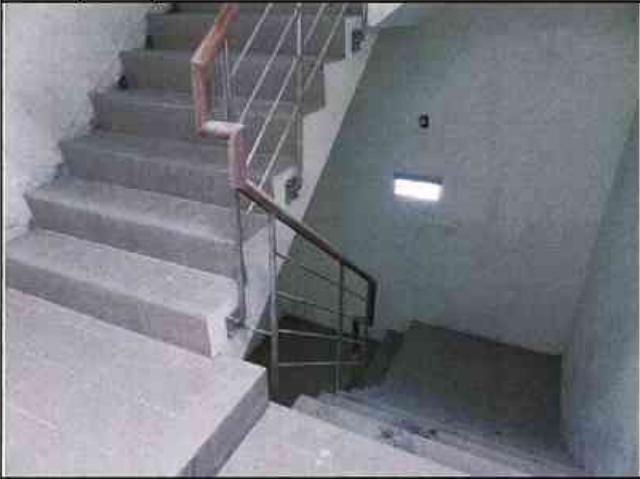
| 編號<br>83 | 說明 | A6區J棟13樓-梯廳現況，目視無損壞。 | 編號<br>84 | 說明 | A6區J棟13樓-梯廳現況，目視無損壞。 |

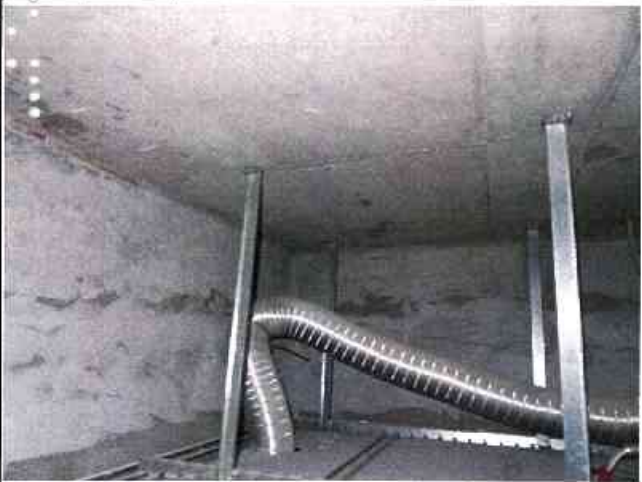
| 編號<br>5 | 說明<br>A6區J棟12樓01戶-陽台平頂現況，目視無損壞。 | 編號<br>6 | 說明<br>A6區J棟12樓01戶-陽台現況，目視無損壞。 |

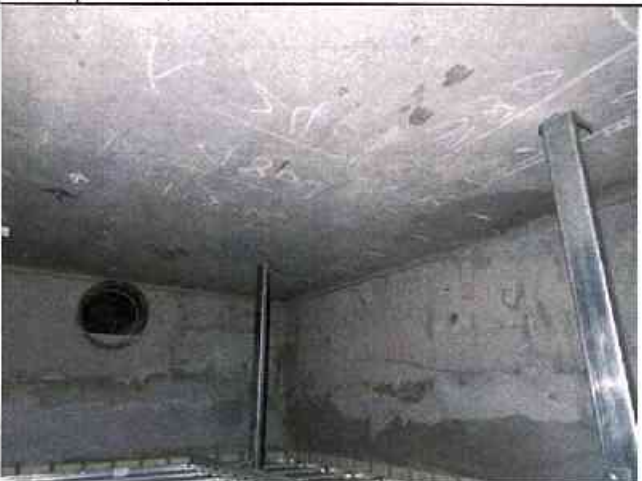
| 編號<br>7 | 說明<br>A6區J棟12樓01戶-走道平頂現況，目視無損壞。 | 編號<br>8 | 說明<br>A6區J棟12樓01戶-客廳現況，目視無損壞。 |

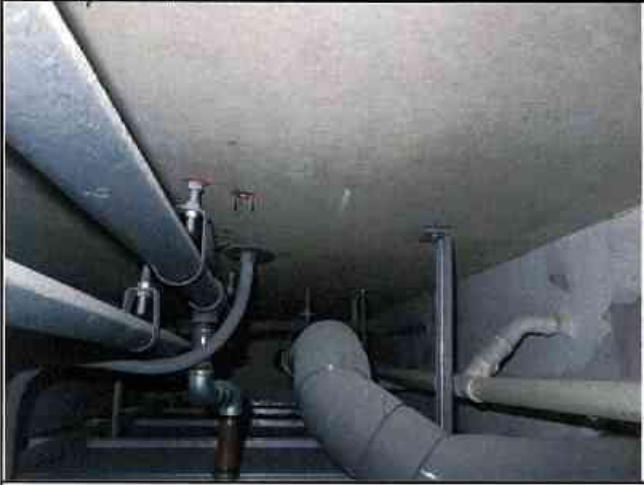
| 編號<br>9 | 說明<br>A6區J棟12樓01戶-臥室現況，目視無損壞。 | 編號<br>10 | 說明<br>A6區J棟12樓01戶-臥室現況，目視無損壞。 |

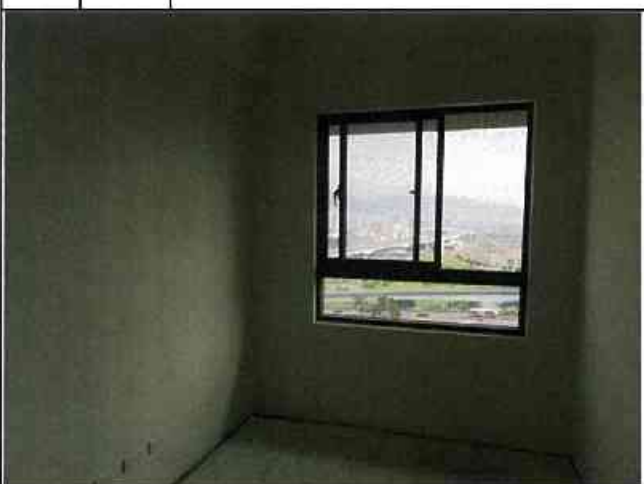
| 編號<br>11 | 說明<br>A6區J棟12樓01戶-主臥室現況，目視無損壞。 | 編號<br>12 | 說明<br>A6區J棟12樓01戶-主臥室廁所現況，目視無損壞。 |

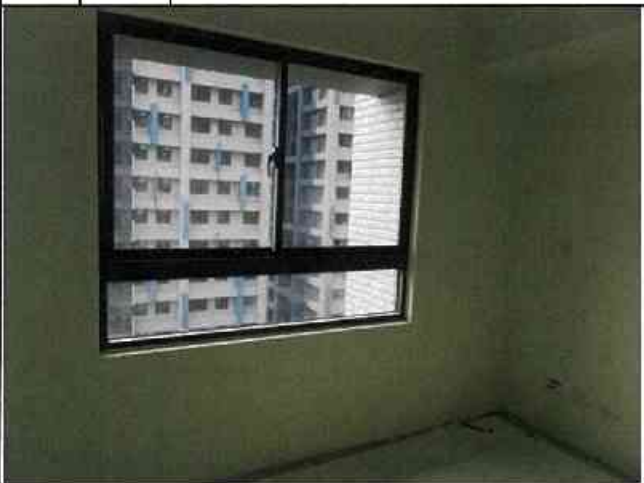
| 編號<br>13 | 說明<br>A6區J棟12樓01戶-廁所平頂現況，目視無損壞。 | 編號<br>14 | 說明<br>A6區J棟12樓01戶-廁所現況，目視無損壞。 |

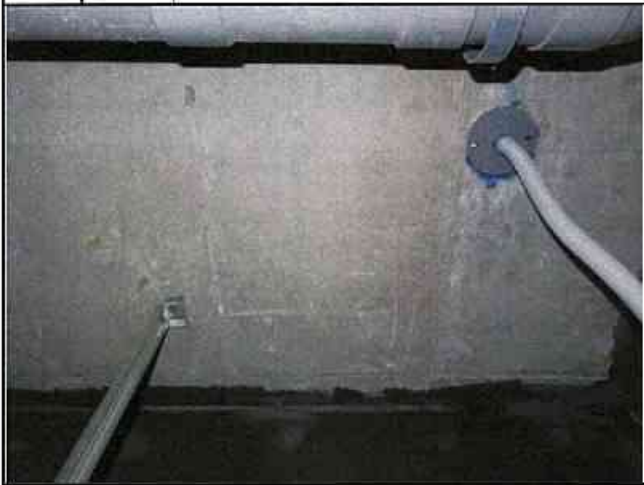
| 編號<br>15 | 說明<br>A6區J棟12樓01戶-主臥室廁所平頂現況，目視無損壞。 | 編號<br>16 | 說明<br>標的物門牌，A6區J棟12樓02戶。 |

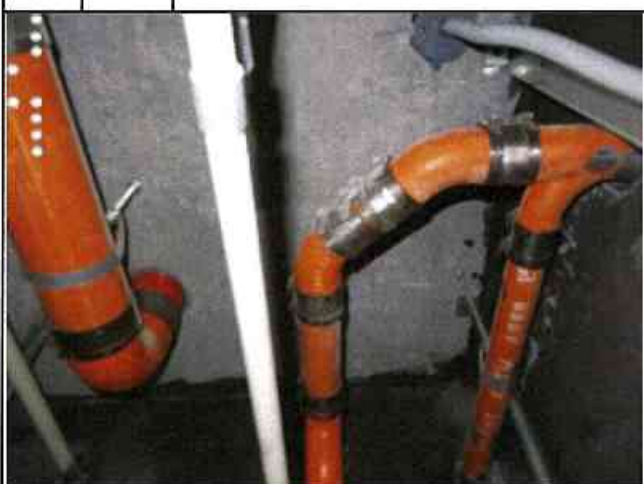
| 編號<br>17 | 說明<br>A6區J棟12樓02戶-客廳現況，目視無損壞。 | 編號<br>18 | 說明<br>A6區J棟12樓02戶-廁所平頂現況，目視無損壞。 |

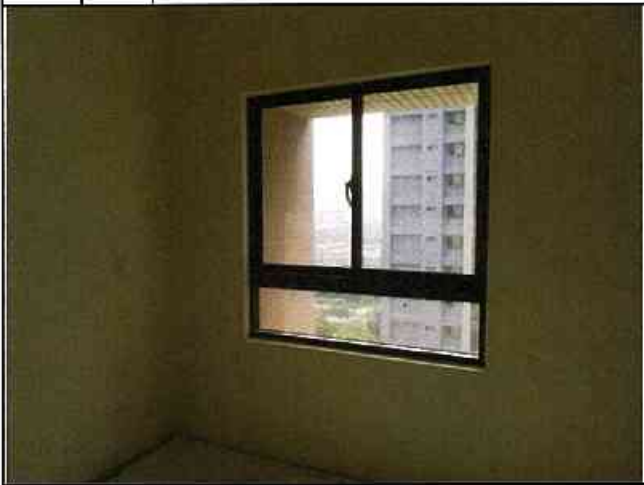
| 編號<br>27 | 說明<br>A6區J棟12樓03戶-客廳現況，目視無損壞。 | 編號<br>28 | 說明<br>A6區J棟12樓03戶-廚房現況，目視無損壞。 |

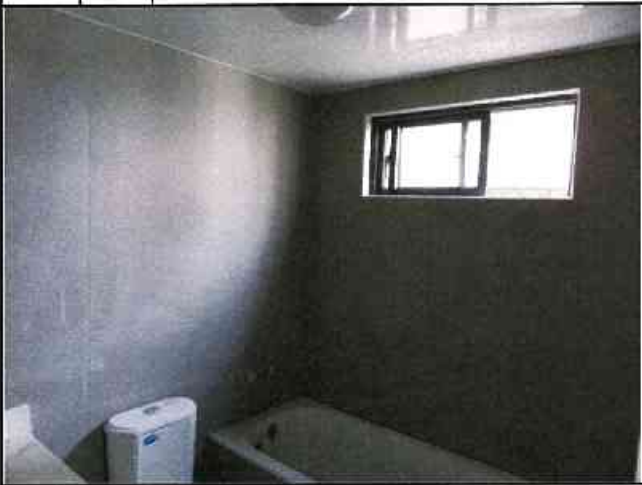
| 編號<br>51 | 說明<br>A6區J棟12樓05戶-陽台平頂現況，目視無損壞。 | 編號<br>52 | 說明<br>A6區J棟12樓05戶-主臥室廁所平頂現況，目視無損壞。 |

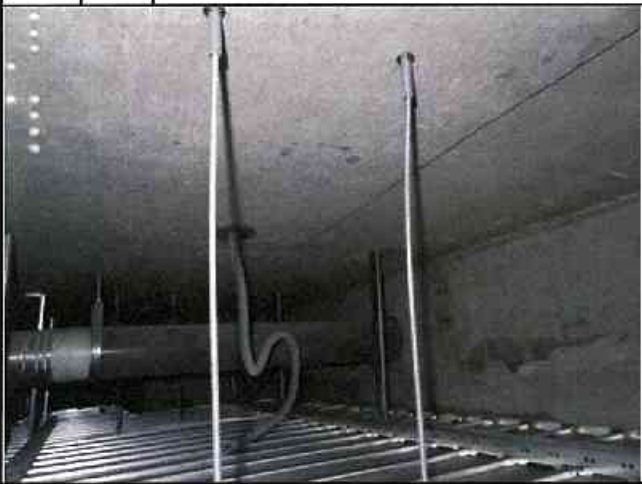
| 編號<br>53 | 說明<br>A6區J棟12樓05戶-廚房平頂現況，目視無損壞。 | 編號<br>54 | 說明<br>標的物門牌，A6區J棟12樓06戶。 |

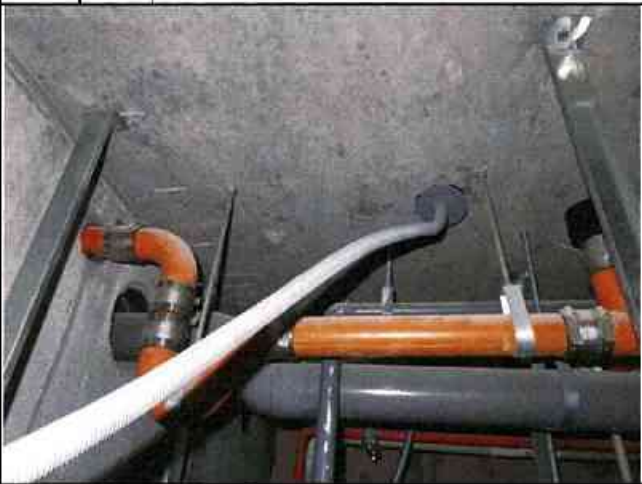
| 編號<br>55 | 說明<br>A6區J棟12樓06戶-客廳現況，目視無損壞。 | 編號<br>56 | 說明<br>A6區J棟12樓06戶-臥室現況，目視無損壞。 |

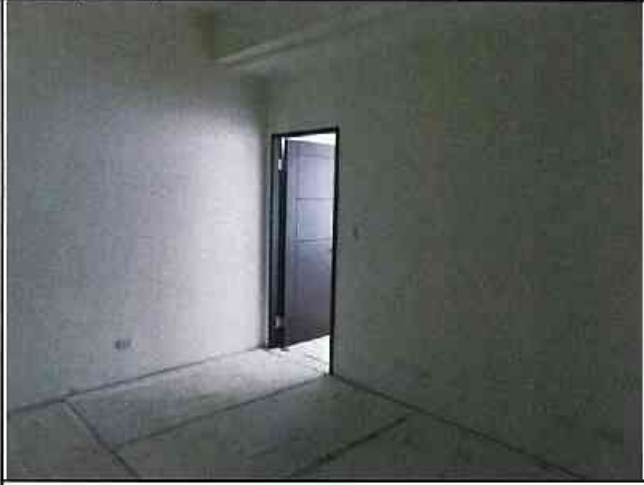
| 編號<br>57 | 說明<br>A6區J棟12樓06戶-廁所平頂現況，目視無損壞。 | 編號<br>58 | 說明<br>A6區J棟12樓06戶-廚房平頂現況，目視無損壞。 |

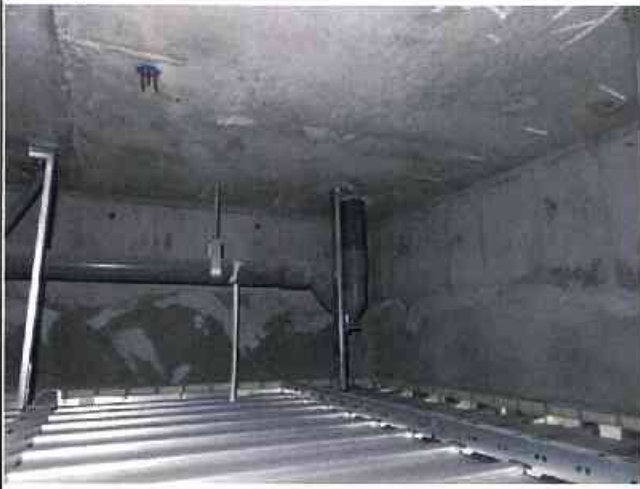
| 編號<br>67 | 說明<br>A6區J棟12樓07戶-陽台平頂現況，目視無損壞。 | 編號<br>68 | 說明<br>A6區J棟12樓07戶-陽台現況，目視無損壞。 | | |

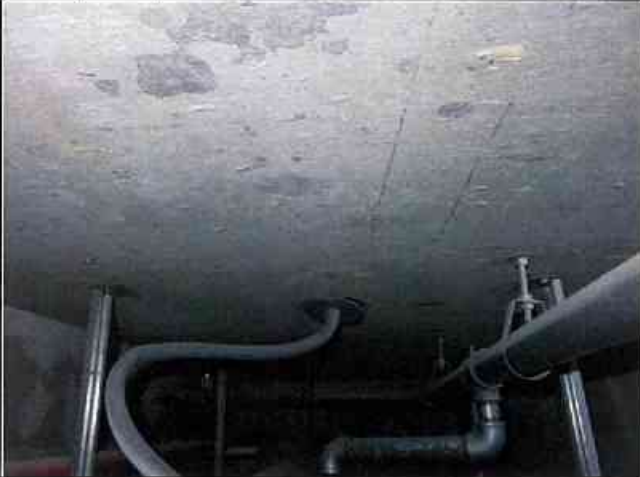
| 編號<br>69 | 說明<br>A6區J棟12樓07戶-走道平頂現況，目視無損壞。 | 編號<br>70 | 說明<br>A6區J棟12樓07戶-臥室現況，目視無損壞。 | | |

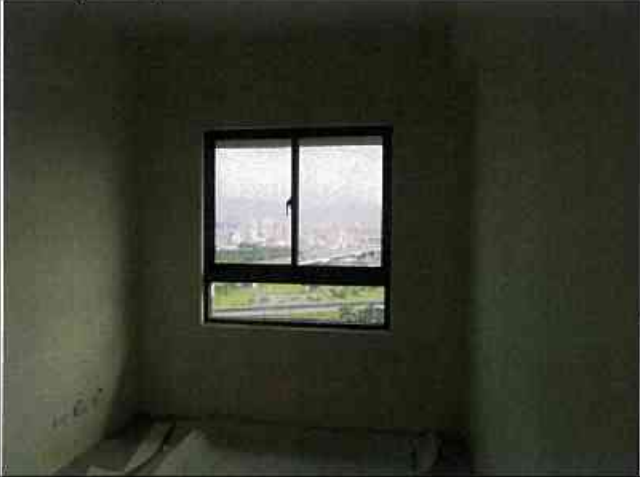
| 編號<br>71 | 說明<br>A6區J棟12樓07戶-臥室現況，目視無損壞。 | 編號<br>72 | 說明<br>A6區J棟12樓07戶-主臥室現況，目視無損壞。 | | |

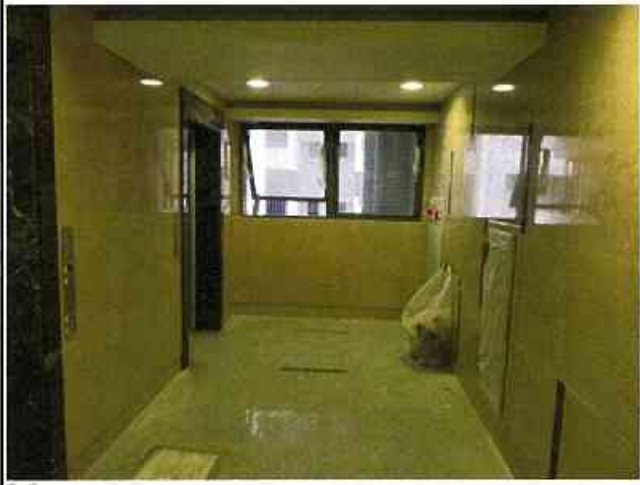
| 編號 | 說明 | 編號 | 說明 |
|---|---|---|---|
| 85 | A6 區 J 棟 12 樓-梯廳現況，目視無損壞。 | 86 | A6 區 J 棟 12 樓-管道間現況，目視無損壞。 |

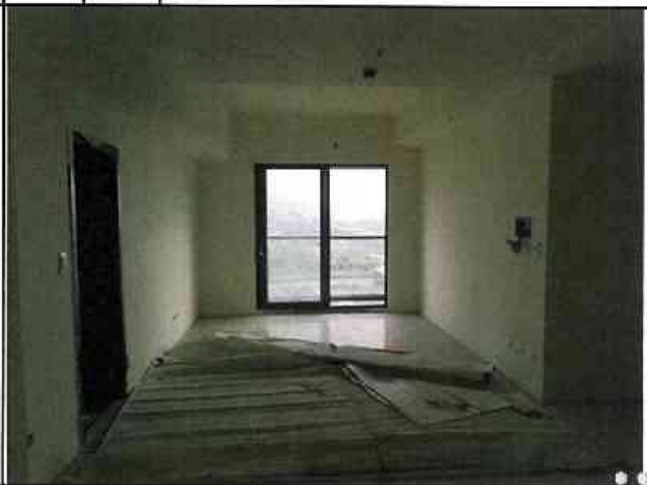
| 編號<br>1 | 說明<br>標的物門牌，A6區J棟11樓01戶。 | 編號<br>2 | 說明<br>A6區J棟11樓01戶-客廳現況，目視無損壞。 |

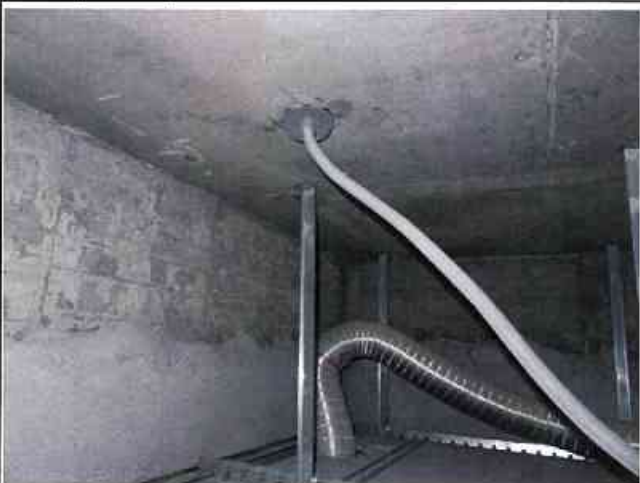
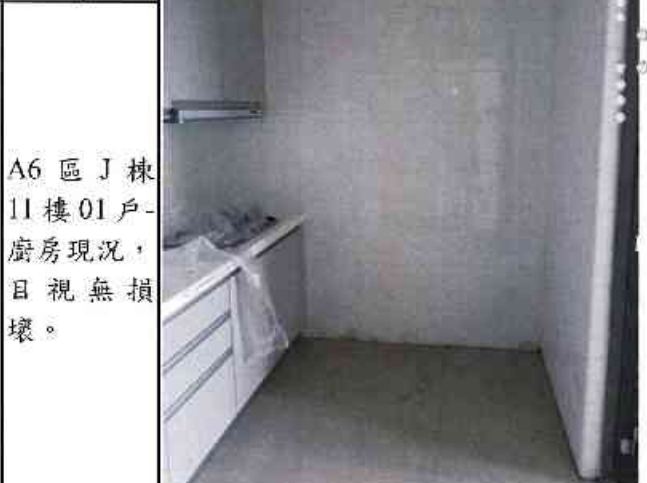
| 編號<br>5 | 說明<br>A6區J棟11樓01戶-客廳平頂現況，目視無損壞。 | 編號<br>6 | 說明<br>A6區J棟11樓01戶-陽台平頂現況，目視無損壞。 |

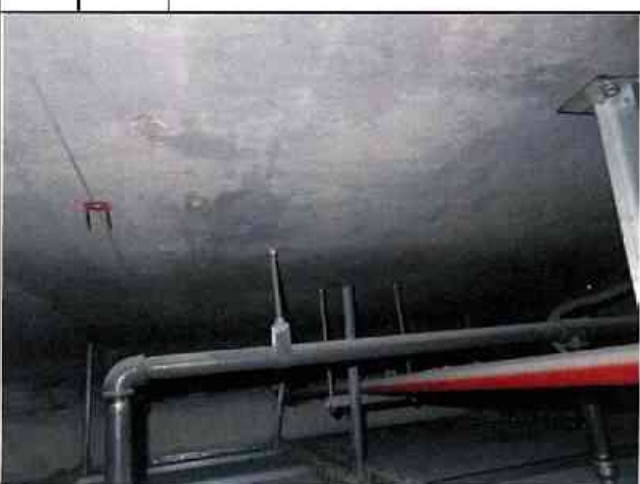
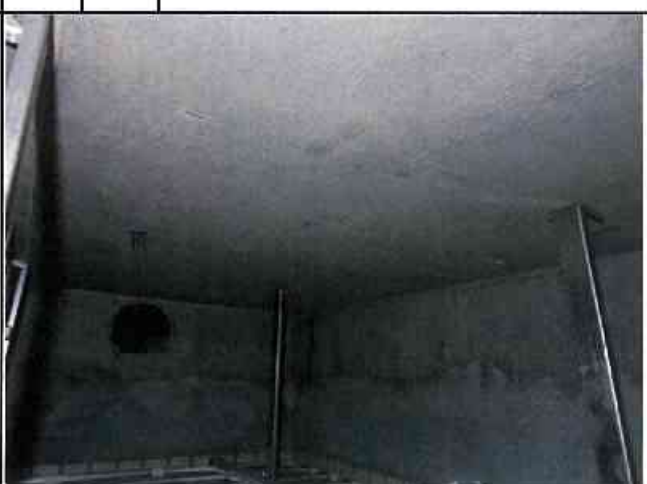
| 編號<br>7 | 說明 | | 編號<br>8 | 說明 | A6 區 J 棟 11 樓 01 戶-走道平頂現況，目視無損壞。 | |
| A6 區 J 棟 11 樓 01 戶-陽台現況，目視無損壞。 | | | | | | |
