## 板橋區浮洲合宜住宅結構安全鑑定案

### A6 東區鑑定報告書

## 附件三十三：A6 東區 J 棟裂損現況調查報告

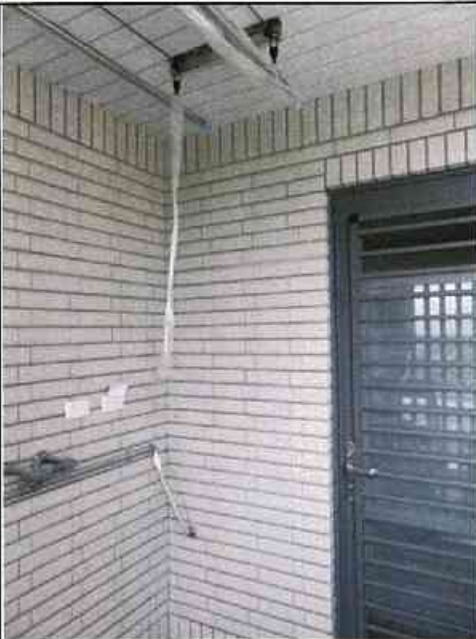
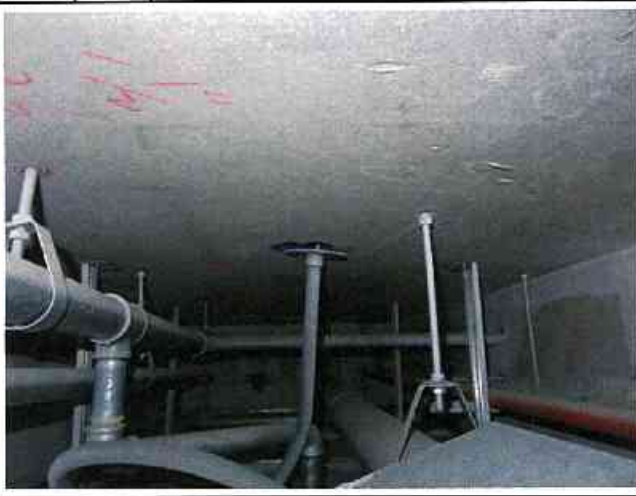
| 編號<br>9 | 說明 | A6 區 J 棟 11 樓 01 戶-臥室現況，目視無損壞。 | 編號<br>10 | 說明 | A6 區 J 棟 11 樓 01 戶-臥室現況，目視無損壞。 | |

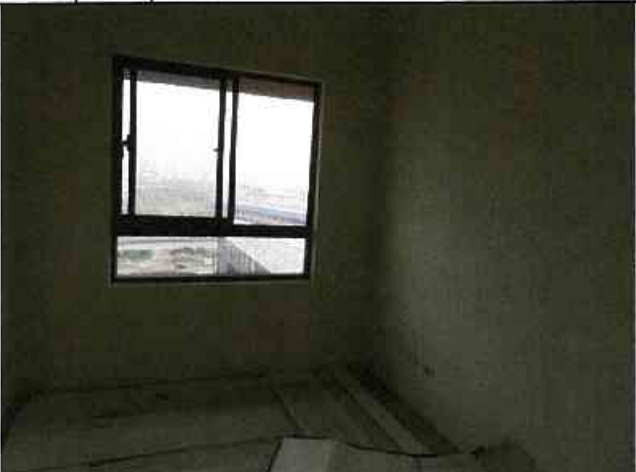
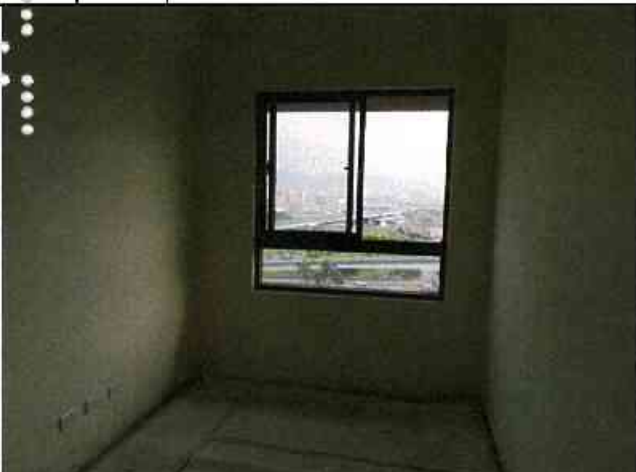
| 編號<br>11 | 說明 | A6 區 J 棟 11 樓 01 戶-廁所現況，目視無損壞。 | 編號<br>12 | 說明 | A6 區 J 棟 11 樓 01 戶-主臥室現況，目視無損壞。 | |

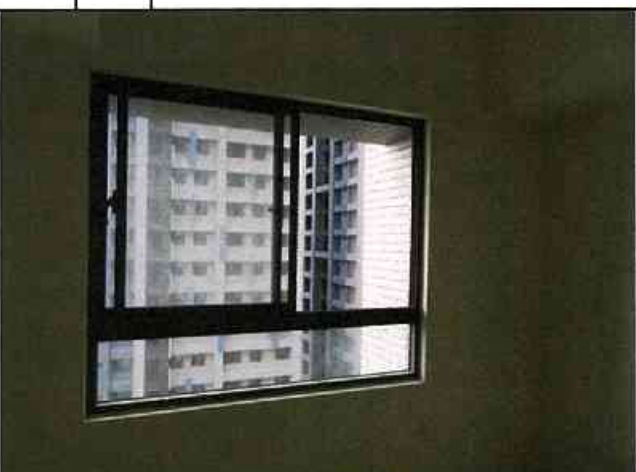
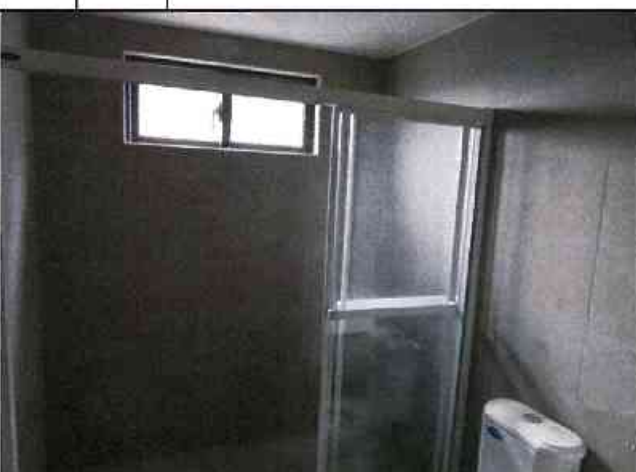
| 編號<br>13 | 說明<br>A6區J棟11樓01戶-主臥室廁所現況，目視無損壞。 | 編號<br>14 | 說明<br>A6區J棟11樓01戶-廁所平頂現況，目視無損壞。 |

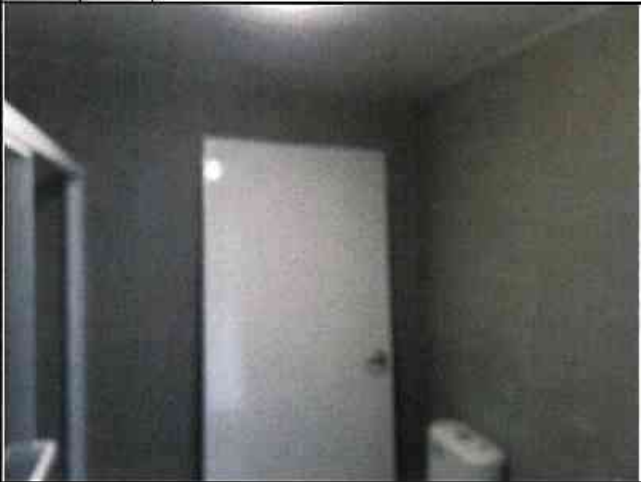
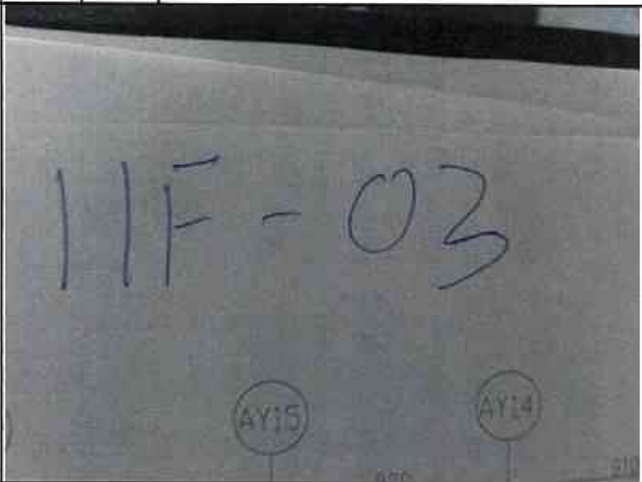
| 編號<br>27 | 說明<br>A6區J棟11樓03戶-客廳現況，目視無損壞。 | 編號<br>28 | 說明<br>A6區J棟11樓03戶-廚房現況，目視無損壞。 |

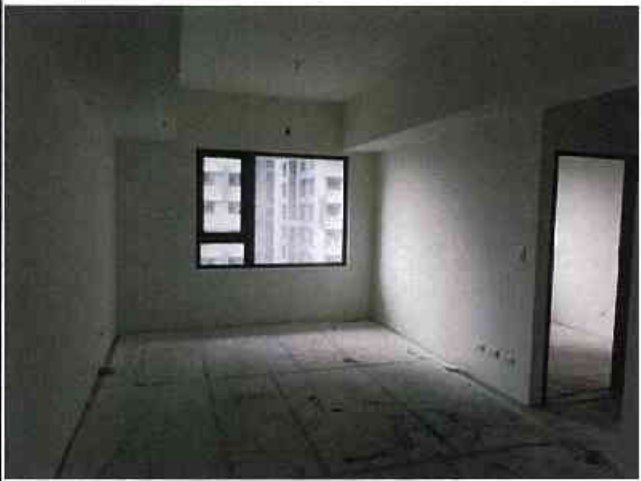
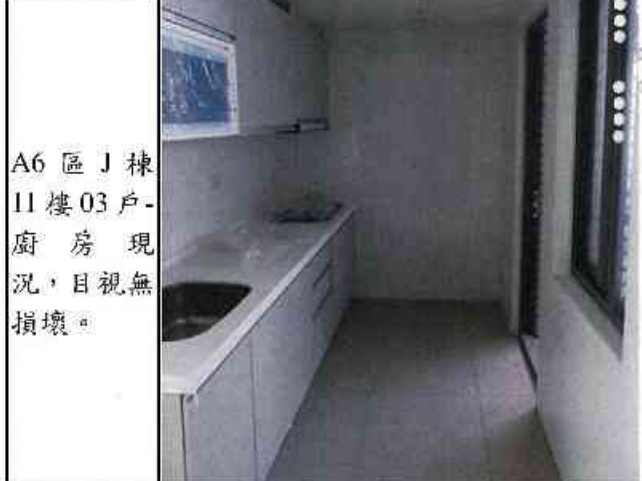
| 編號<br>29 | 說明<br>A6區J棟11樓03戶-陽台現況，目視無損壞。 | 編號<br>30 | 說明<br>A6區J棟11樓03戶-臥室現況，目視無損壞。 |

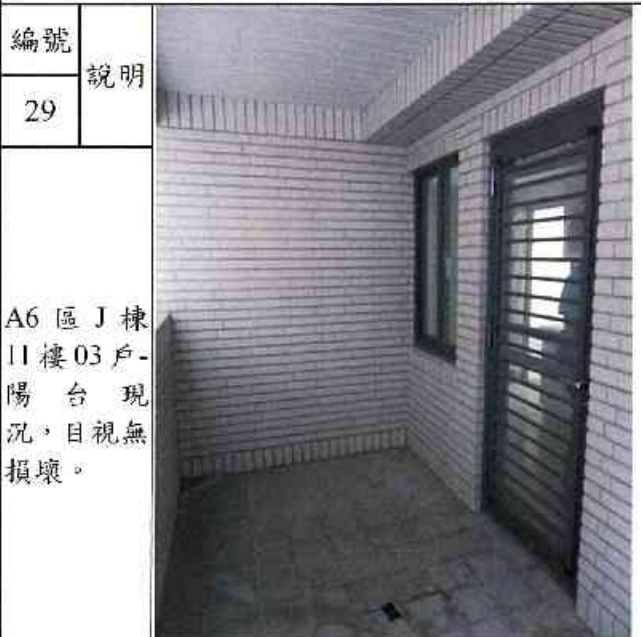
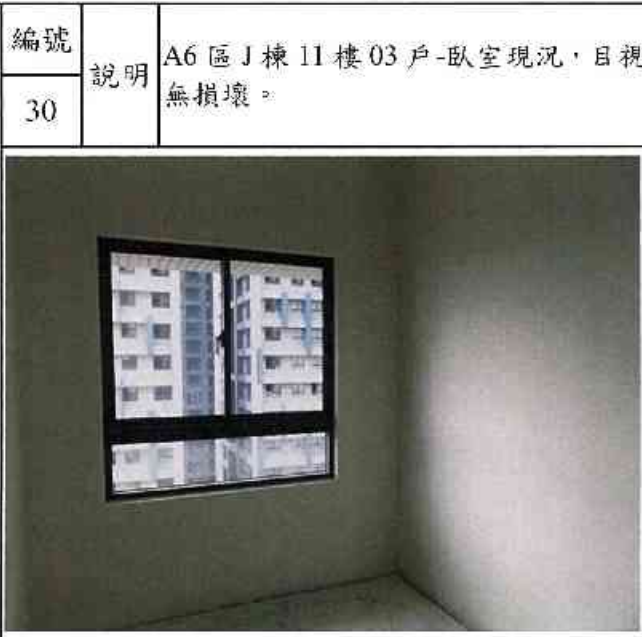
| 編號<br>31 | 說明<br>A6區J棟11樓03戶-走道平頂現況，目視無損壞。 | 編號<br>32 | 說明<br>A6區J棟11樓03戶-廁所現況，目視無損壞。 |

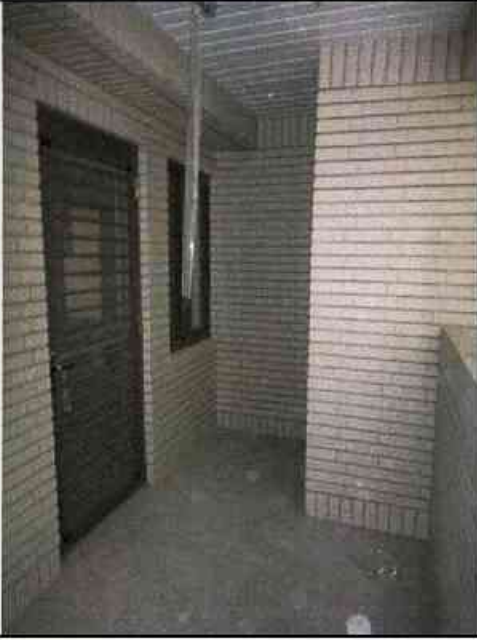
| A6 區 J 棟 11 樓 05 戶-陽台現況，目視無損壞。 | | | | | | |

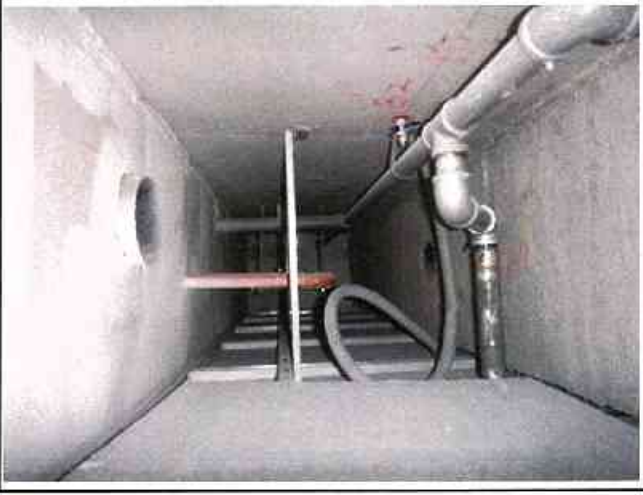
| 編號<br>45 | 說明 | | 編號<br>46 | 說明 | A6 區 J 棟 11 樓 05 戶-走道平頂現況，目視無損壞。 | |

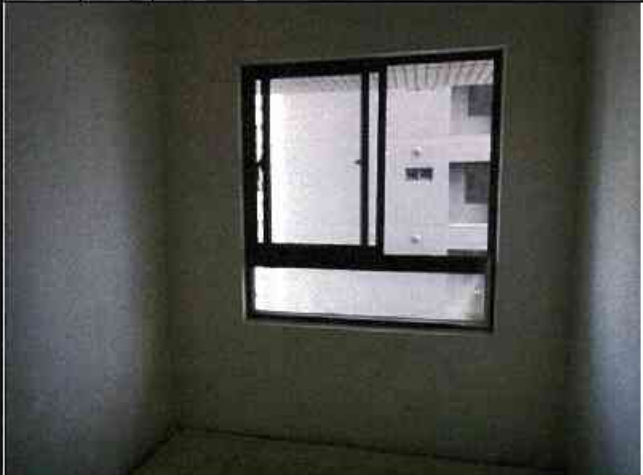
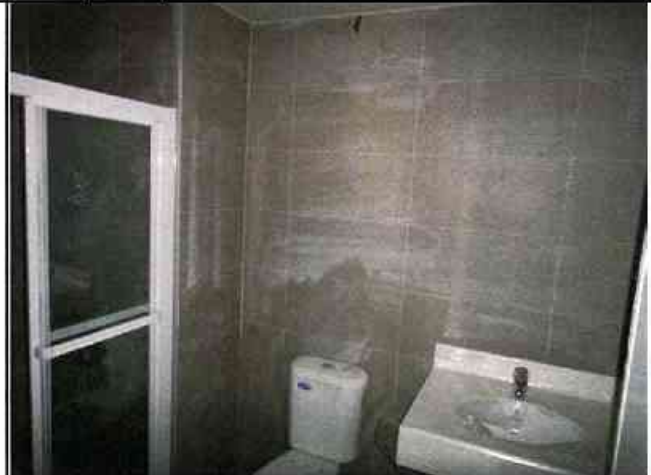
| 編號<br>47 | 說明 | A6 區 J 棟 11 樓 05 戶-臥室現況，目視無損壞。 | | 編號<br>48 | 說明 | A6 區 J 棟 11 樓 05 戶-廁所現況，目視無損壞。 |

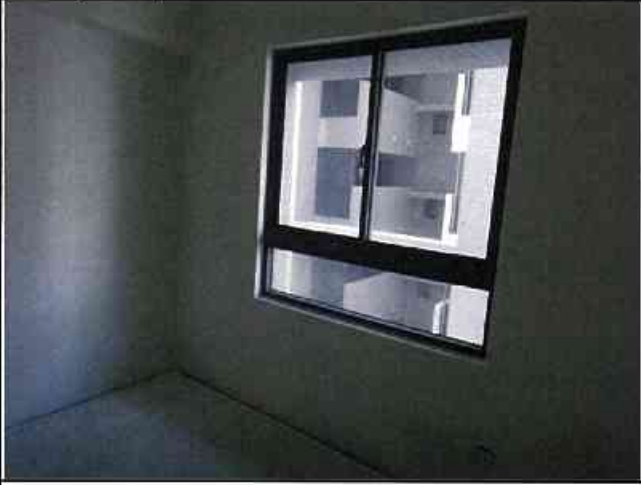
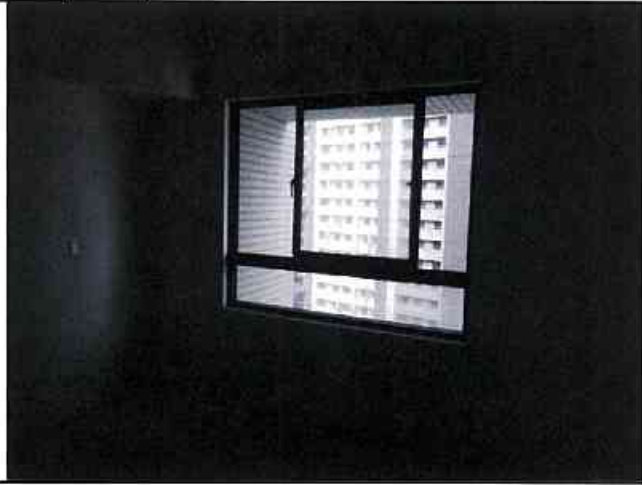
| 編號<br>49 | 說明<br>A6區J棟11樓05戶-臥室現況，目視無損壞。 | 編號<br>50 | 說明<br>A6區J棟11樓05戶-主臥室現況，目視無損壞。 |

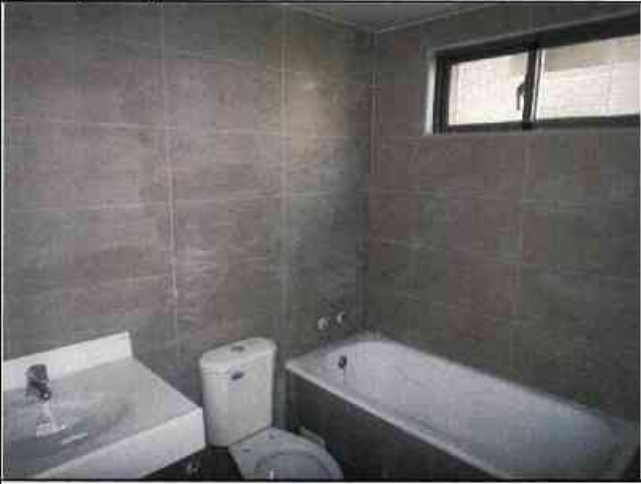
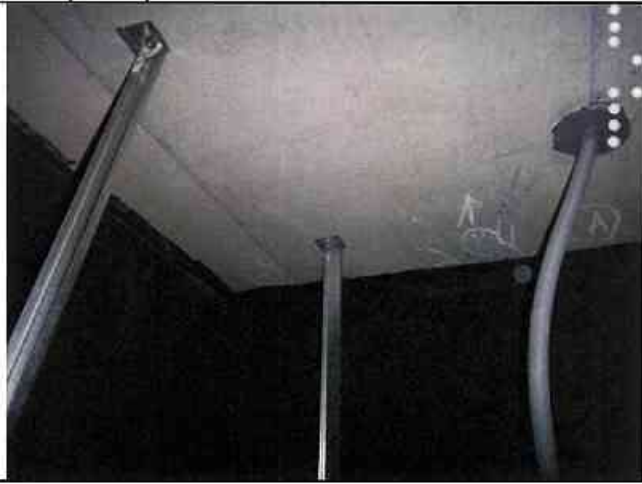
| 編號<br>51 | 說明<br>A6區J棟11樓05戶-主臥室廁所現況，目視無損壞。 | 編號<br>52 | 說明<br>A6區J棟11樓05戶-廁所平頂現況，目視無損壞。 |

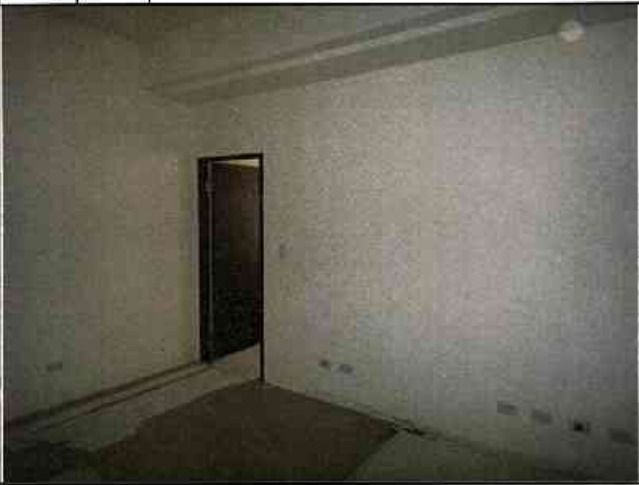
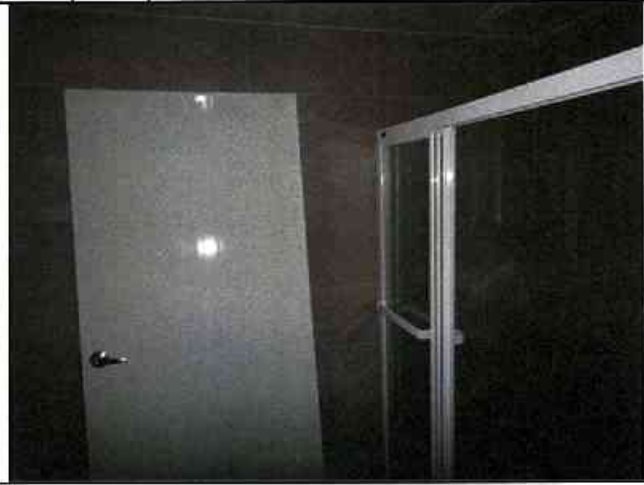
| 編號<br>55 | 說明<br>A6區J棟11樓06戶-客廳現況，目視無損壞。 | 編號<br>56 | 說明<br>A6區J棟11樓06戶-廁所現況，目視無損壞。 |

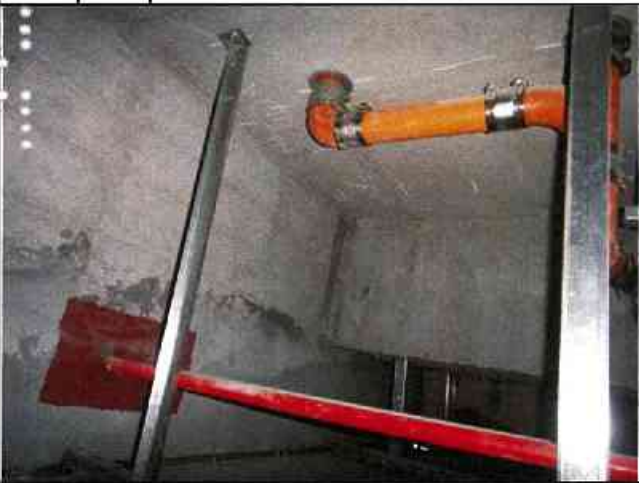
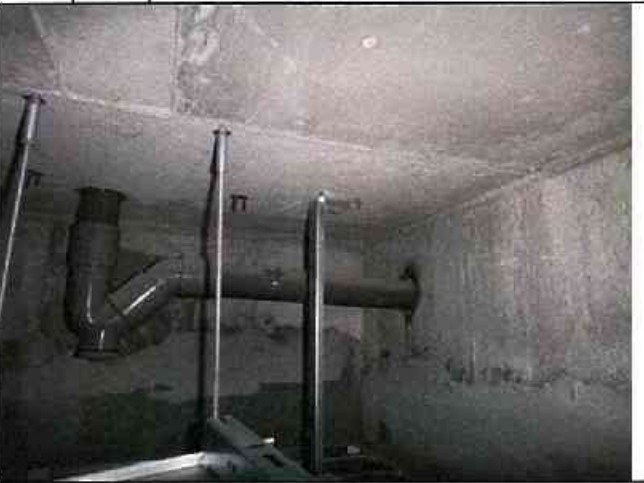
| 編號<br>57 | 說明<br>A6區J棟11樓06戶-廚房平頂現況，目視無損壞。 | 編號<br>58 | 說明<br>A6區J棟11樓06戶-陽台平頂現況，目視無損壞。 |

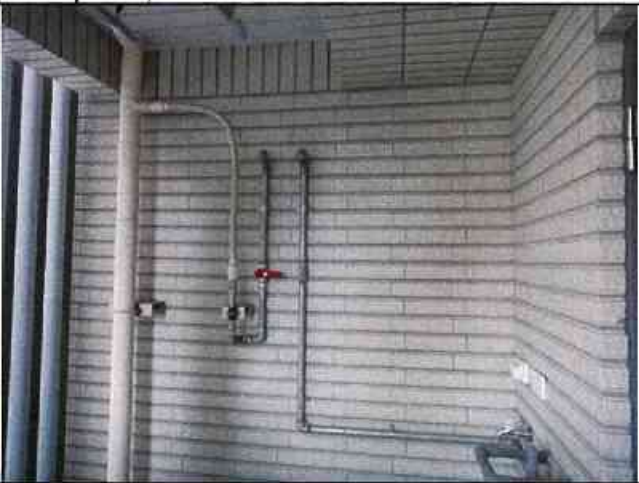
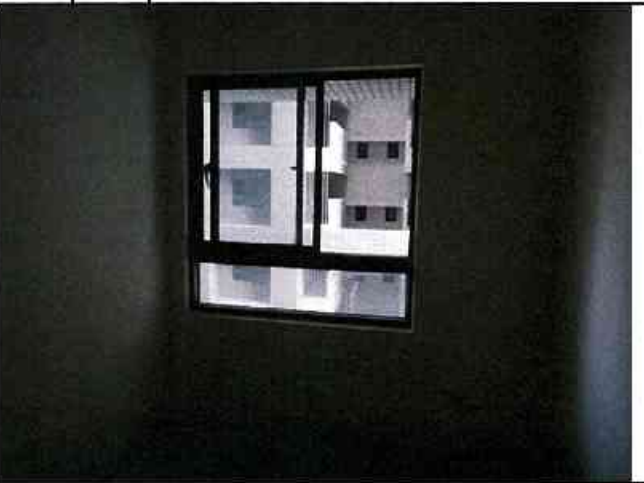
| 編號<br>59 | 說明<br>A6區J棟11樓06戶-陽台現況，目視無損壞。 | 編號<br>60 | 說明<br>A6區J棟11樓06戶-臥室現況，目視無損壞。 |

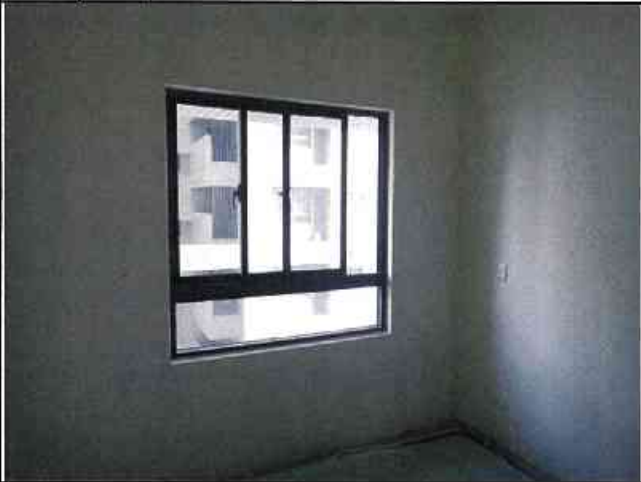
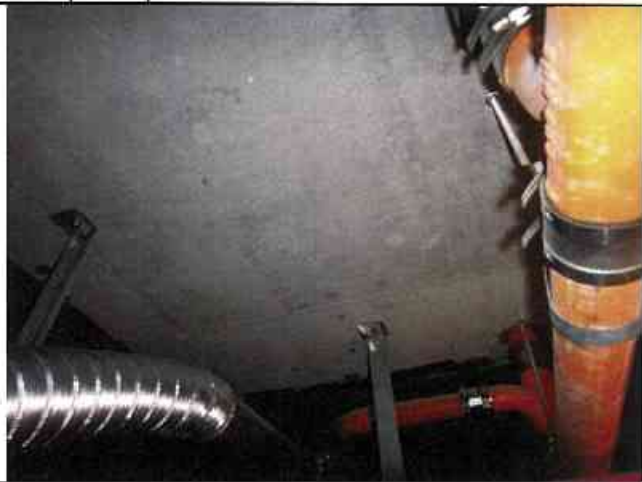
| 編號<br>61 | 說明<br>A6區J棟11樓06戶-臥室現況，目視無損壞。 | 編號<br>62 | 說明<br>A6區J棟11樓06戶-廁所平頂現況，目視無損壞。 |

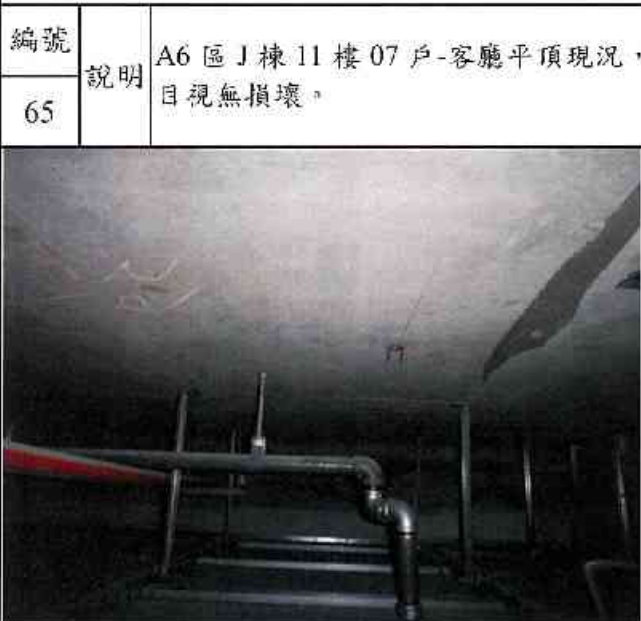
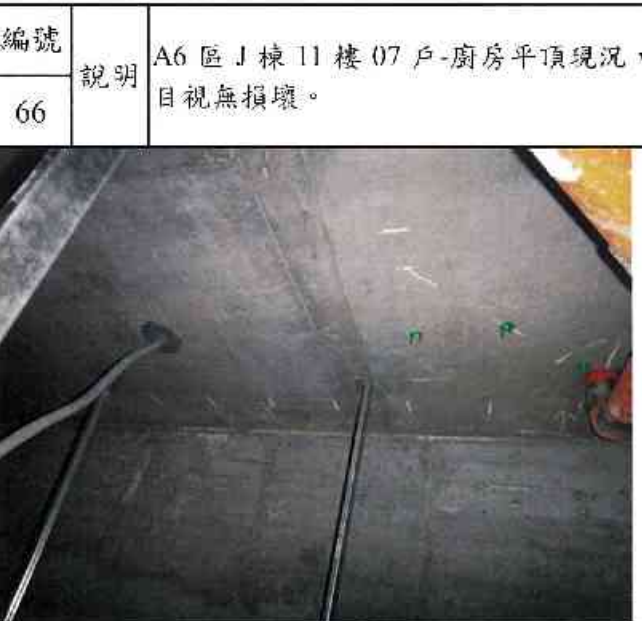
| 編號<br>65 | 說明<br>A6區J棟11樓07戶-客廳平頂現況，目視無損壞。 | 編號<br>66 | 說明<br>A6區J棟11樓07戶-廚房平頂現況，目視無損壞。 |

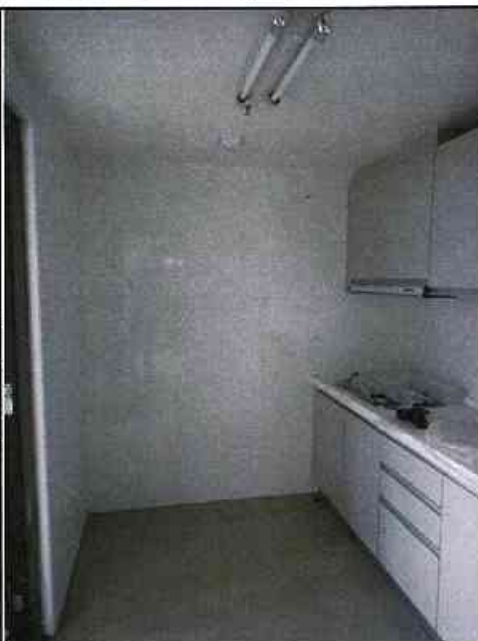
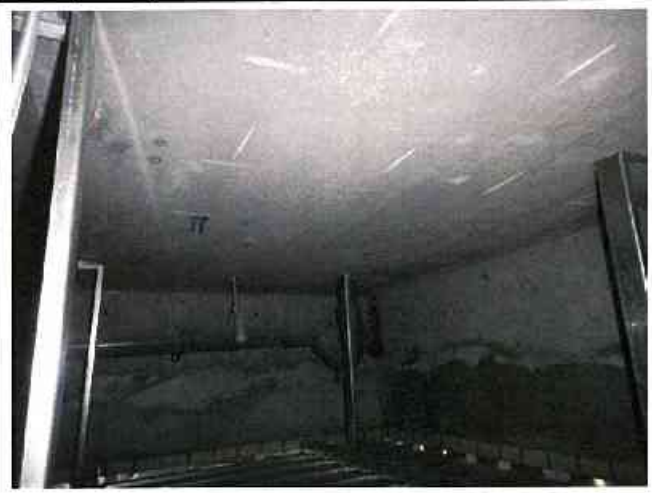
| 67 | | | 68 | | |

| A6 區 J 棟 11 樓 07 戶-廚房現況，目視無損壞。 | | | A6 區 J 棟 11 樓 07 戶-陽台平頂現況，目視無損壞。 | | |

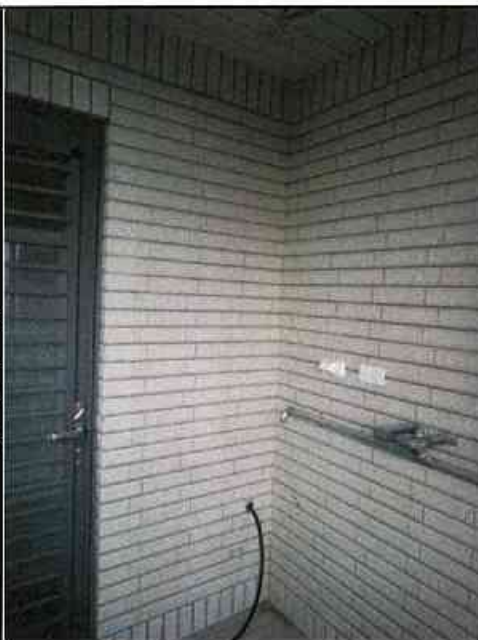
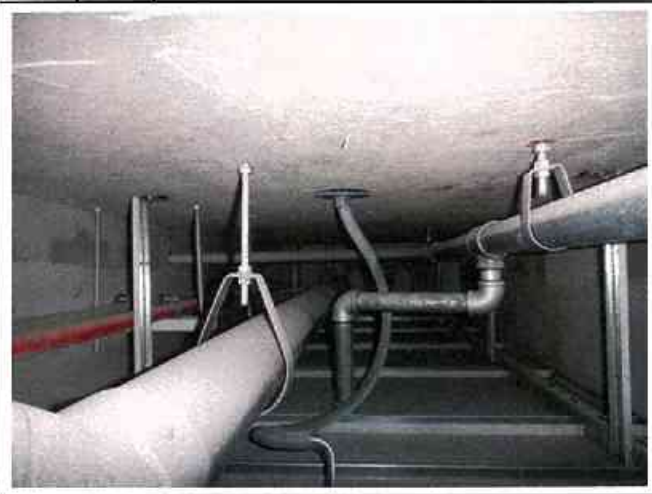
| 69 | | | 70 | | |

| A6 區 J 棟 11 樓 07 戶-陽台現況，目視無損壞。 | | | A6 區 J 棟 11 樓 07 戶-走道平頂現況，目視無損壞。 | | |

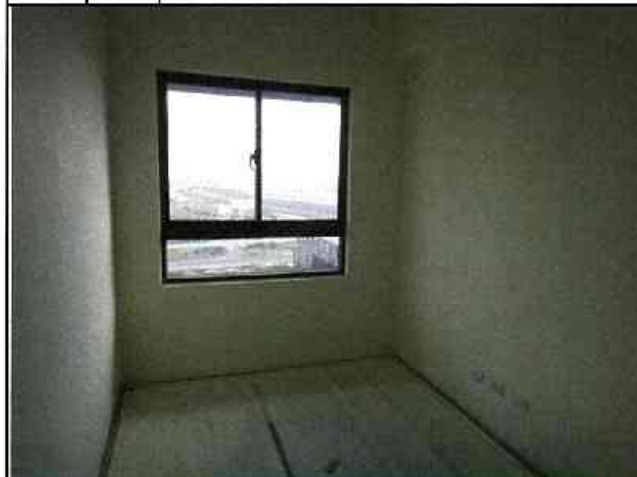
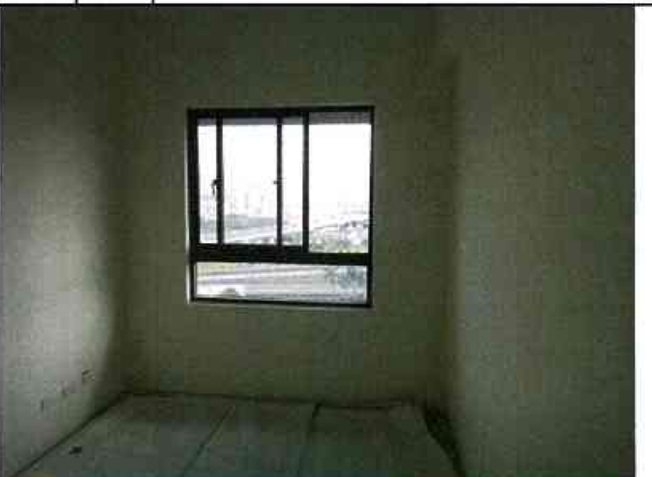
| 71 | | | 72 | | |

| A6 區 J 棟 11 樓 07 戶-臥室現況，目視無損壞。 | | | A6 區 J 棟 11 樓 07 戶-臥室現況，目視無損壞。 | | |

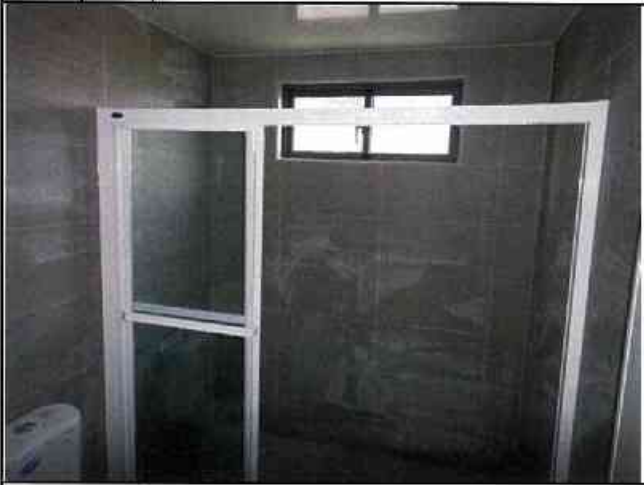
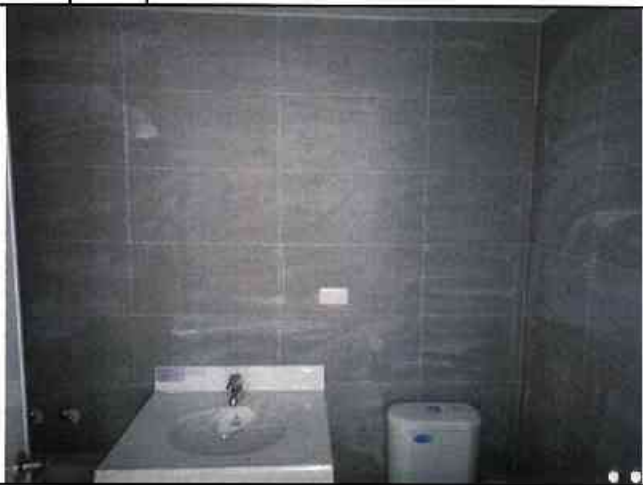
| 編號<br>73 | 說明<br>A6區J棟11樓07戶-廁所現況，目視無損壞。 | 編號<br>74 | 說明<br>A6區J棟11樓07戶-主臥室廁所現況，目視無損壞。 |

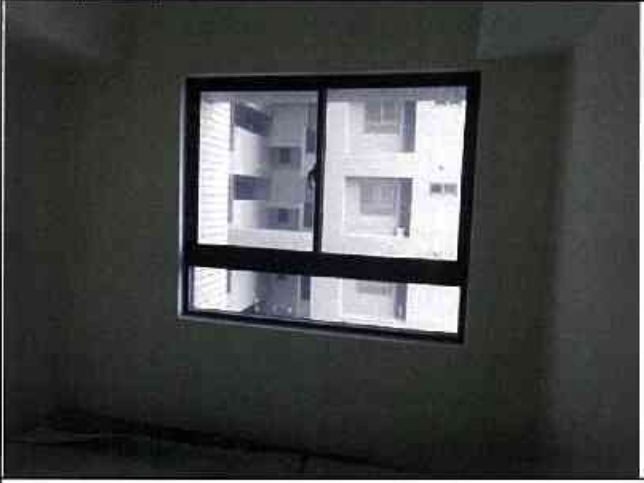
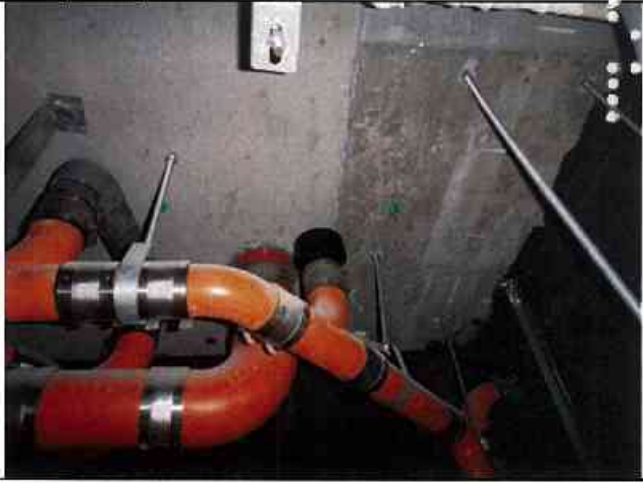
| 編號<br>75 | 說明<br>A6區J棟11樓07戶-主臥室現況，目視無損壞。 | 編號<br>76 | 說明<br>A6區J棟11樓07戶-廁所平頂現況，目視無損壞。 |

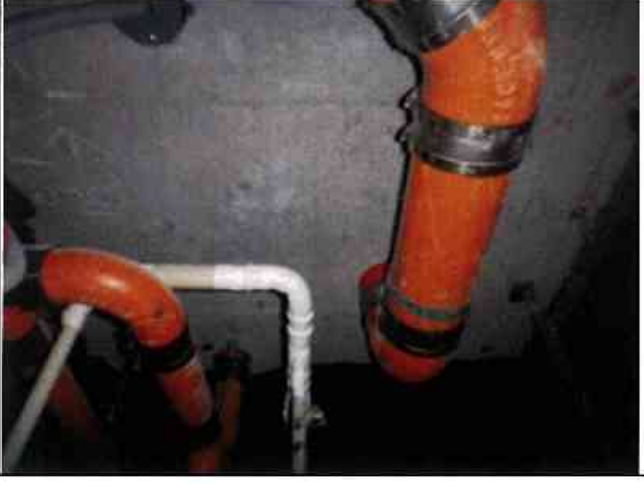
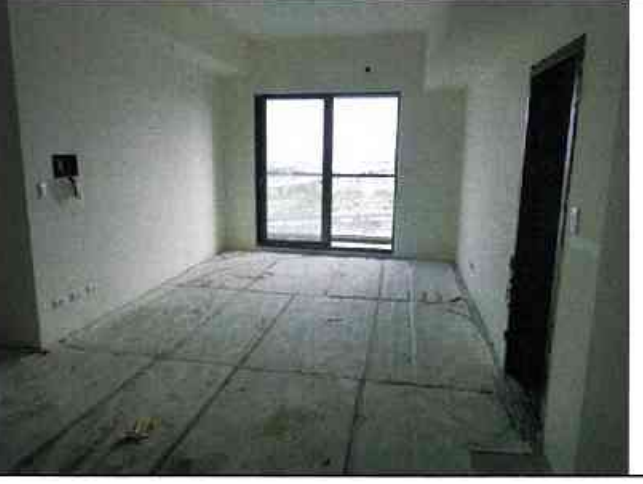
| 編號<br>77 | 說明<br>A6區J棟11樓07戶-主臥室廁所平頂現況，目視無損壞。 | 編號<br>78 | 說明<br>A6區J棟11樓07戶-客廳現況，目視無損壞。 |

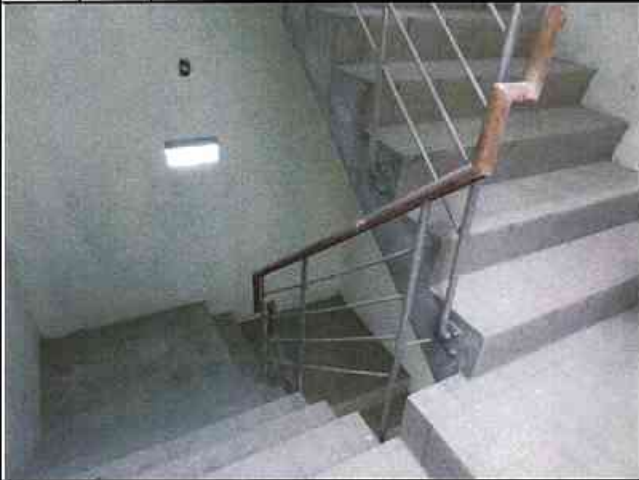
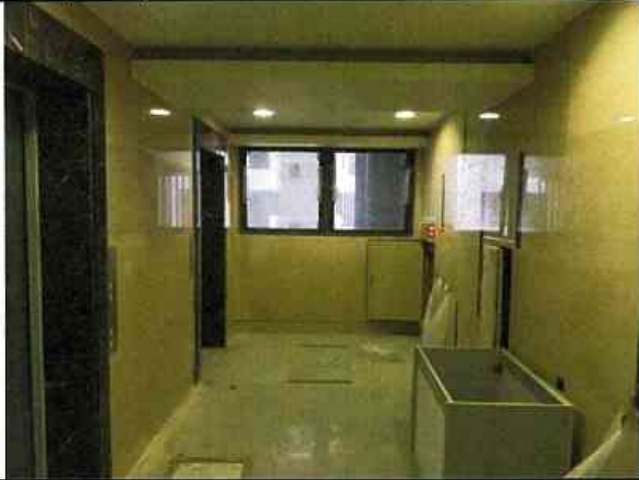
| 79 | A6區J棟11樓-樓梯現況，目視無損壞。 | 80 | A6區J棟11樓-梯廳現況，目視無損壞。 |

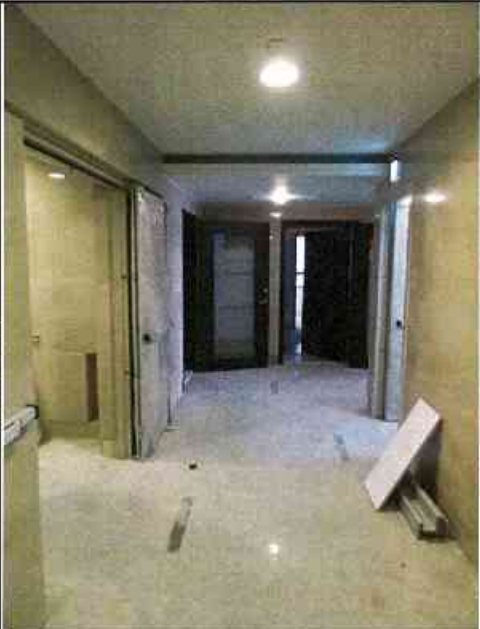
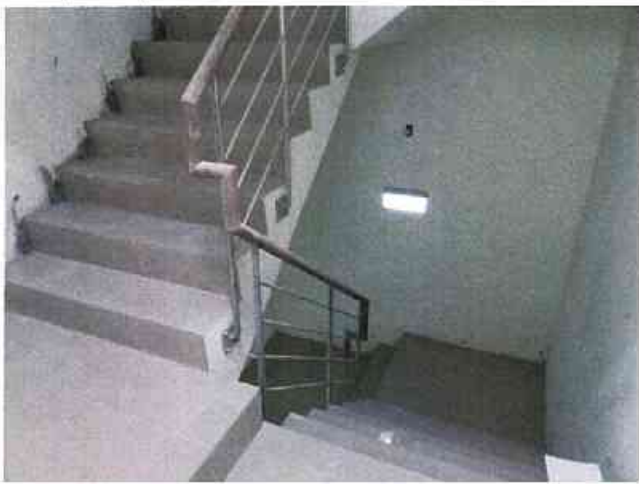
| 81 | A6區J棟11樓-梯廳現況，目視無損壞。 | 82 | A6區J棟11樓-樓梯現況，目視無損壞。 |

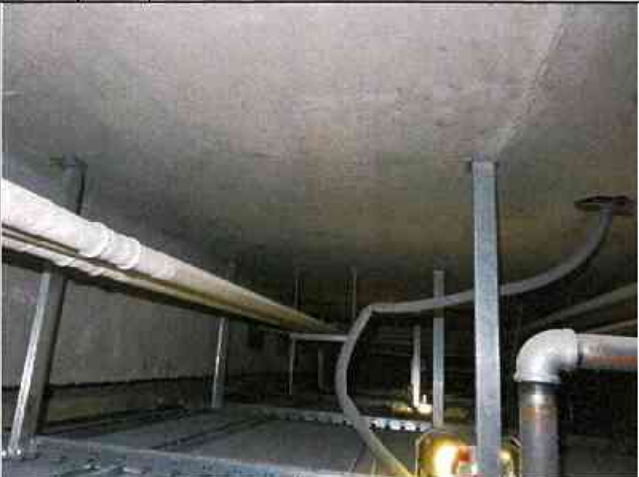
| 83 | A6區J棟11樓-梯廳平頂現況，目視無損壞。 | 84 | A6區J棟11樓-梯廳平頂現況，目視無損壞。 |

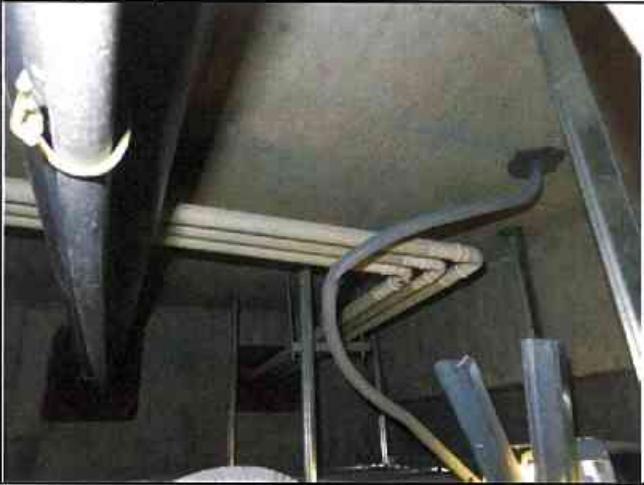
| 編號 | 說明 | 編號 | 說明 |
|---|---|---|---|
| 85 | A6 區 J 棟 11 樓-梯廳平頂現況，目視無損壞。 | | |

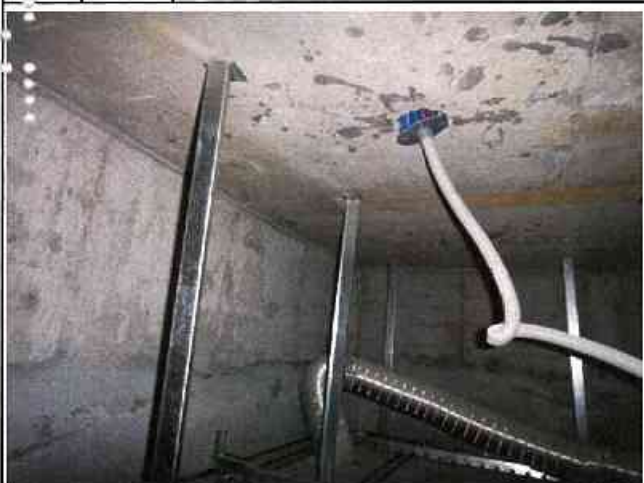
| 編號<br>3 | 說明<br>A6區J棟10樓01戶-廚房平頂現況，目視無損壞。 | 編號<br>4 | 說明<br>A6區J棟10樓01戶-廚房現況，目視無損壞。 |

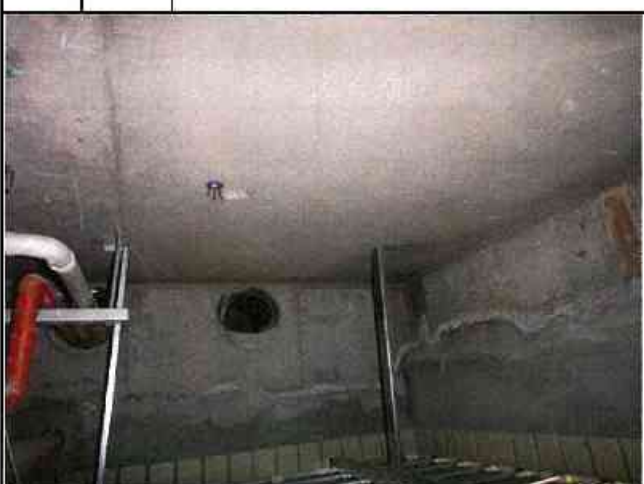
| 編號<br>5 | 說明<br>A6區J棟10樓01戶-陽台平頂現況，目視無損壞。 | 編號<br>6 | 說明<br>A6區J棟10樓01戶-陽台現況，目視無損壞。 |

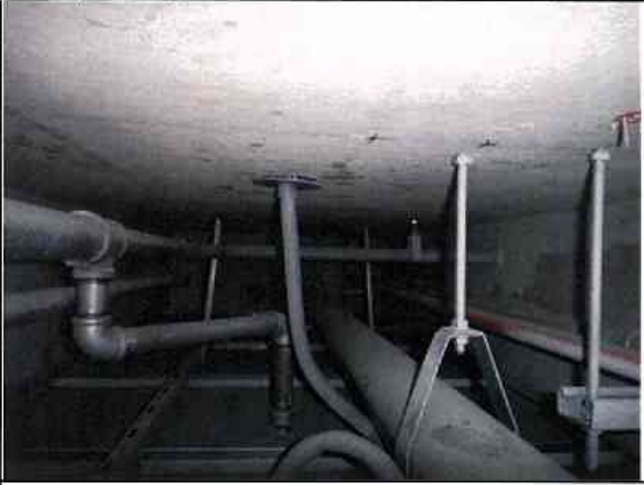
| 編號<br>7 | 說明<br>A6區J棟10樓01戶-走道平頂現況，目視無損壞。 | 編號<br>8 | 說明<br>A6區J棟10樓01戶-臥室現況，目視無損壞。 |

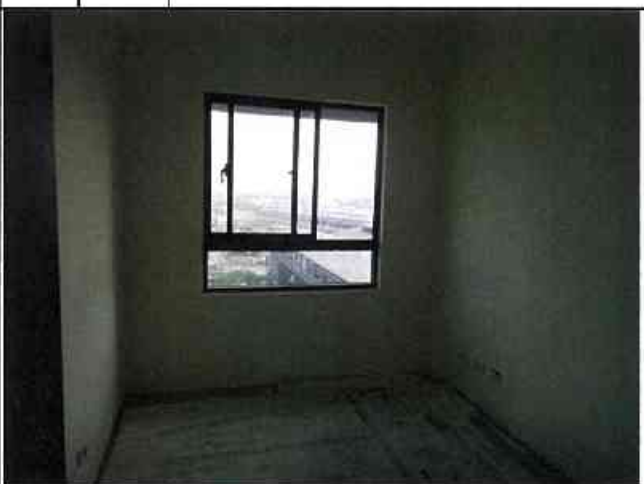
| 編號<br>9 | 說明<br>A6區J棟10樓01戶-臥室現況，目視無損壞。 | 編號<br>10 | 說明<br>A6區J棟10樓01戶-廁所現況，目視無損壞。 |

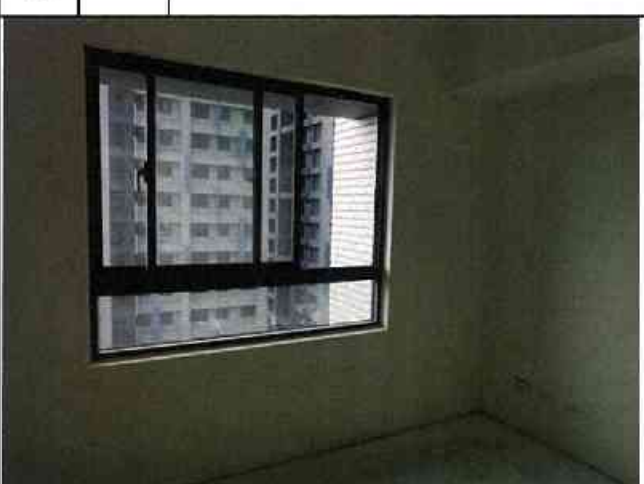
| 編號<br>11 | 說明<br>A6區J棟10樓01戶-主臥室現況，目視無損壞。 | 編號<br>12 | 說明<br>A6區J棟10樓01戶-主臥室廁所現況，目視無損壞。 |

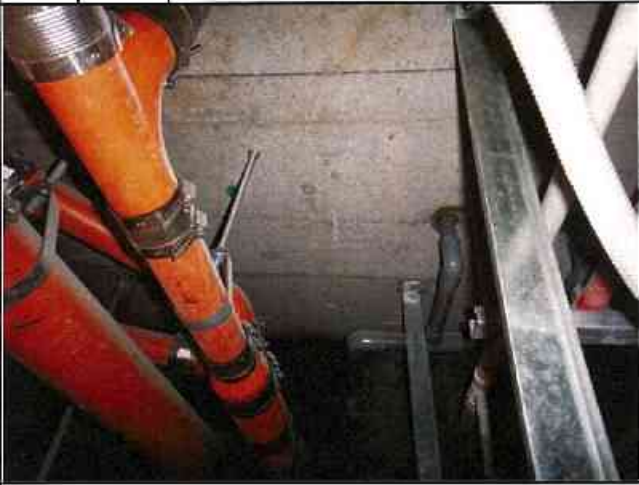
| 編號<br>13 | 說明<br>A6區J棟10樓01戶-廁所平頂現況，目視無損壞。 | 編號<br>14 | 說明<br>A6區J棟10樓01戶-主臥室廁所平頂現況，目視無損壞。 |

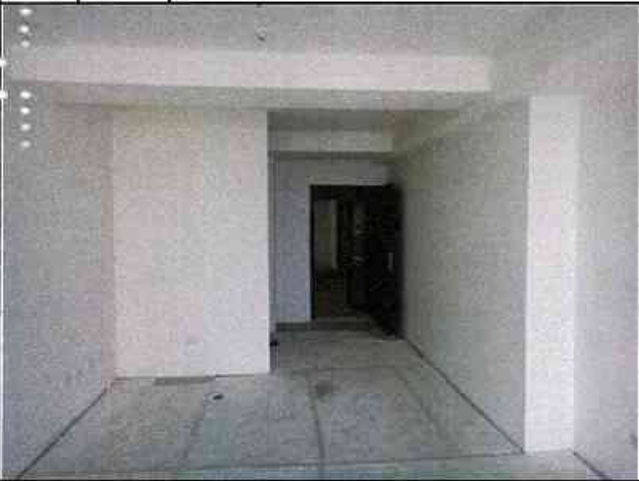
| 編號<br>15 | 說明<br>A6區J棟10樓01戶-客廳現況，目視無損壞。 | 編號<br>16 | 說明<br>標的物門牌，A6區J棟10樓02戶。 |

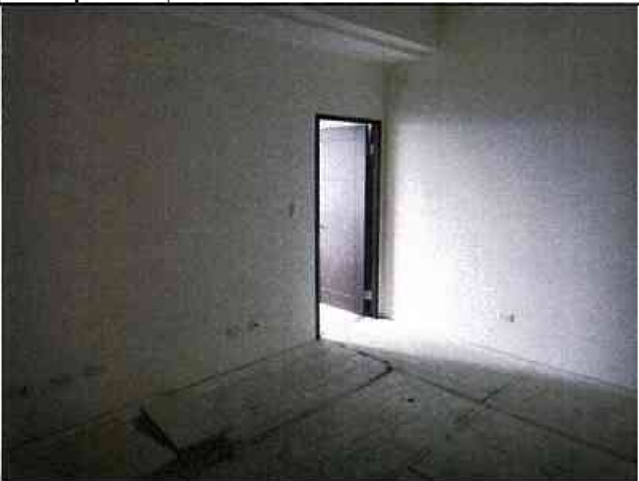
| 編號<br>17 | 說明<br>A6區J棟10樓02戶-客廳現況，目視無損壞。 | 編號<br>18 | 說明<br>A6區J棟10樓02戶-廁所平頂現況，目視無損壞。 |

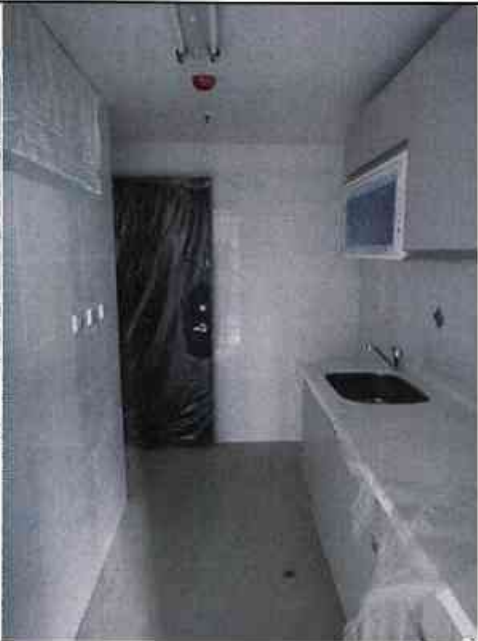
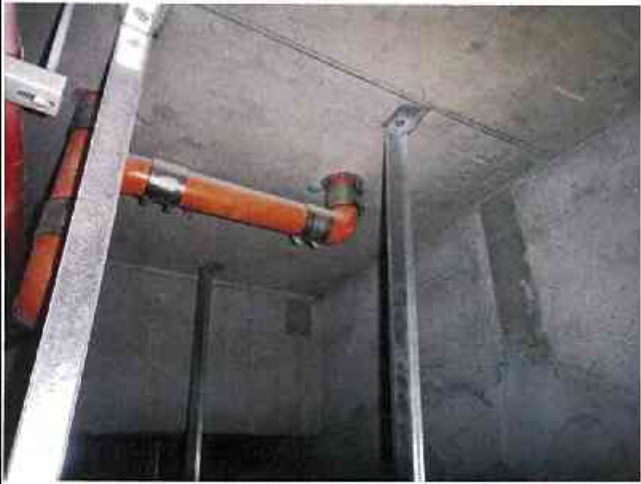
| 編號<br>19 | 說明<br>A6區J棟10樓02戶-廚房平頂現況，目視無損壞。 | 編號<br>20 | 說明<br>A6區J棟10樓02戶-廚房現況，目視無損壞。 | |

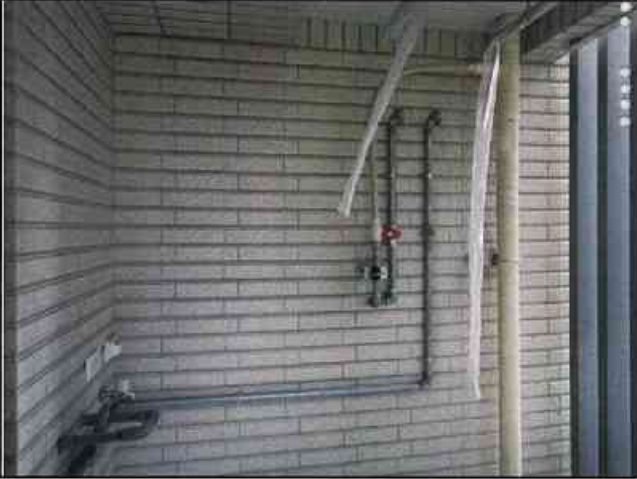
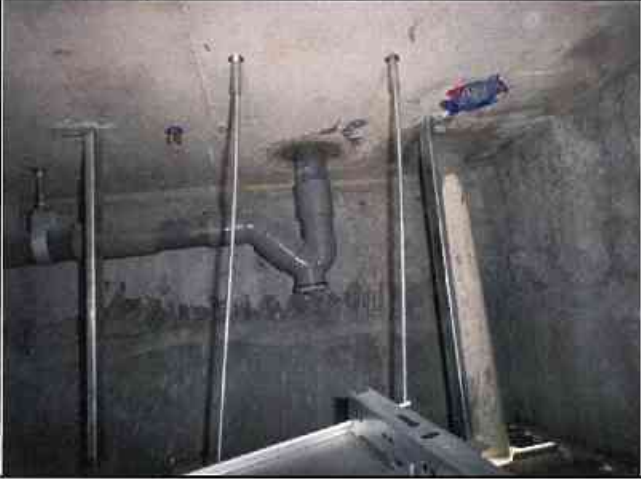
| 編號<br>21 | 說明<br>A6區J棟10樓02戶-陽台平頂現況，目視無損壞。 | 編號<br>22 | 說明<br>A6區J棟10樓02戶-陽台現況，目視無損壞。 | |

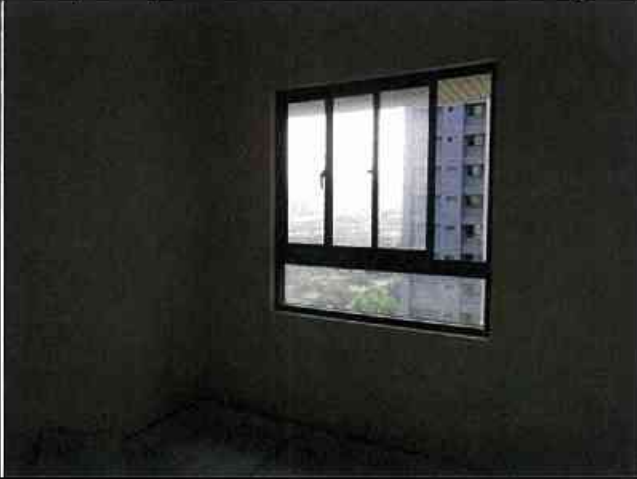
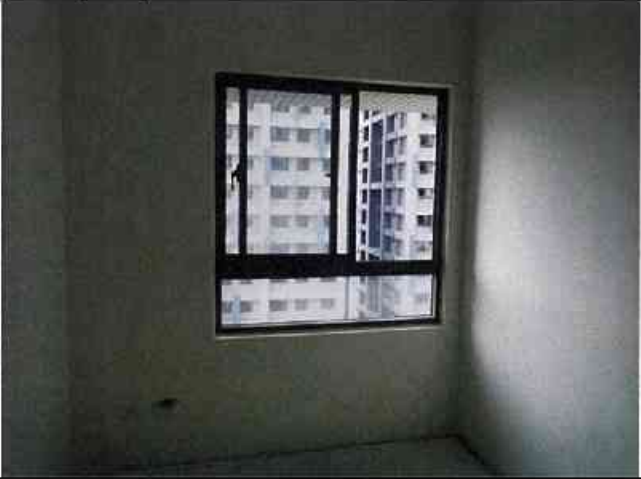
| 編號<br>23 | 說明<br>A6區J棟10樓02戶-臥室現況，目視無損壞。 | 編號<br>24 | 說明<br>A6區J棟10樓02戶-臥室現況，目視無損壞。 | |

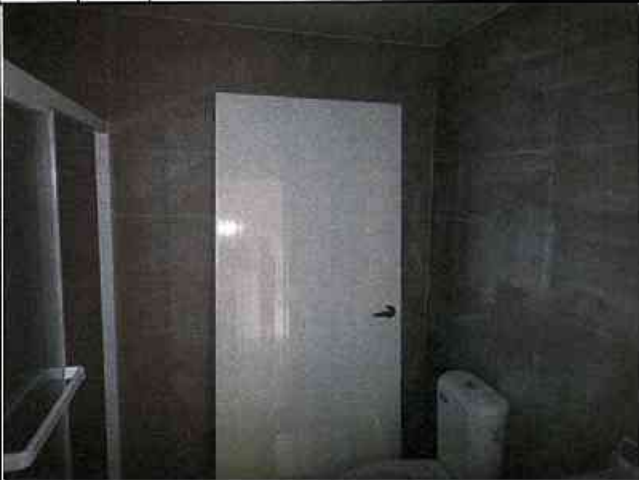
| 編號<br>25 | 說明<br>A6區J棟10樓02戶-廁所現況，目視無損壞。 | 編號<br>26 | 說明<br>標的物門牌，A6區J棟10樓03戶。 |

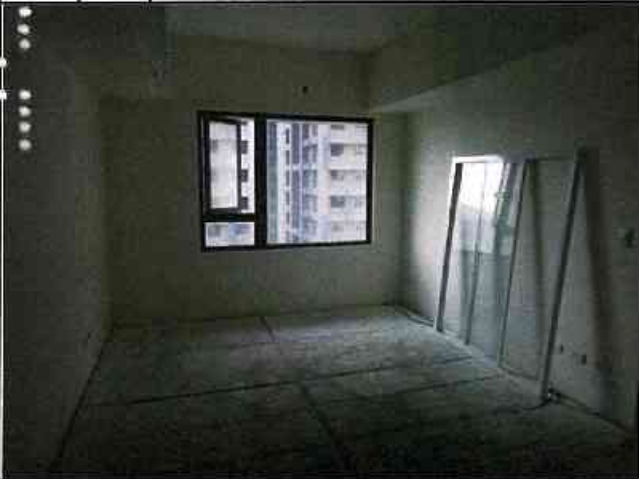
| 編號<br>27 | 說明<br>A6區J棟10樓03戶-客廳現況，目視無損壞。 | 編號<br>28 | 說明<br>A6區J棟10樓03戶-廚房平頂現況，目視無損壞。 |

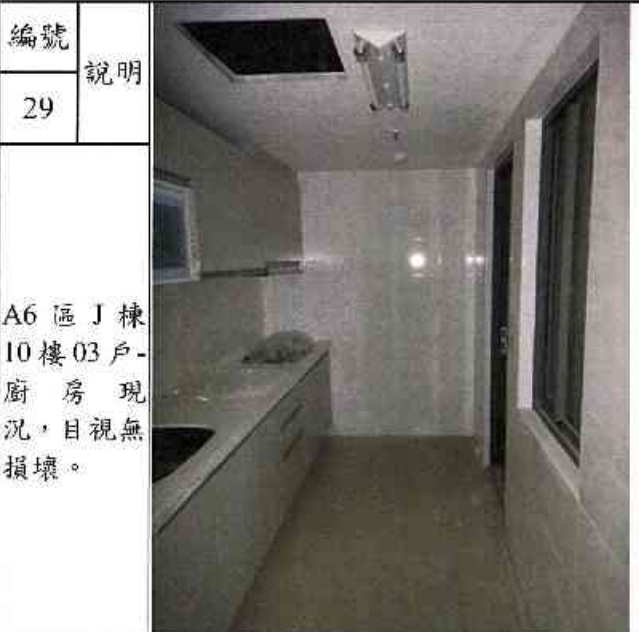
| 編號<br>29 | 說明<br>A6區J棟10樓03戶-廚房現況，目視無損壞。 | 編號<br>30 | 說明<br>A6區J棟10樓03戶-陽台平頂現況，目視無損壞。 |

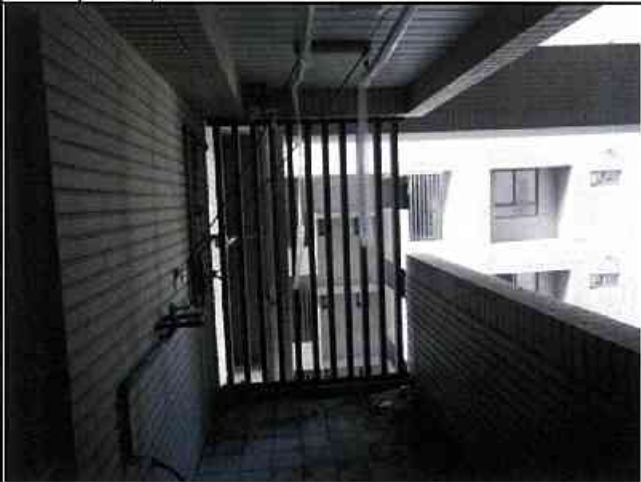
| 編號<br>31 | 說明<br>A6區J棟10樓03戶-陽台現況，目視無損壞。 | 編號<br>32 | 說明<br>A6區J棟10樓03戶-走道平頂現況，目視無損壞。 |

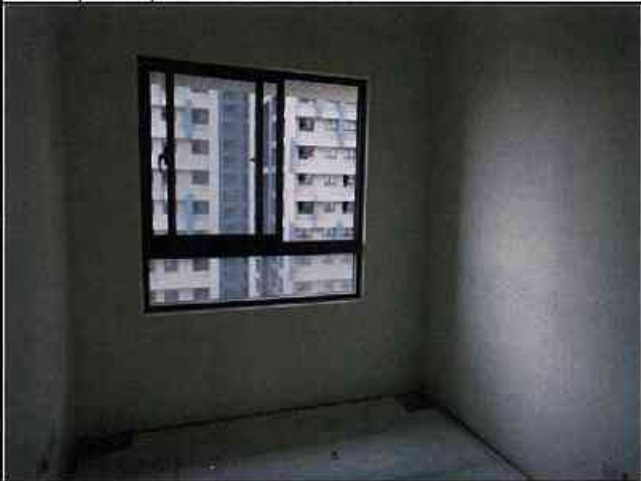
| 編號<br>33 | 說明<br>A6區J棟10樓03戶-臥室現況，目視無損壞。 | 編號<br>34 | 說明<br>A6區J棟10樓03戶-廁所現況，目視無損壞。 |

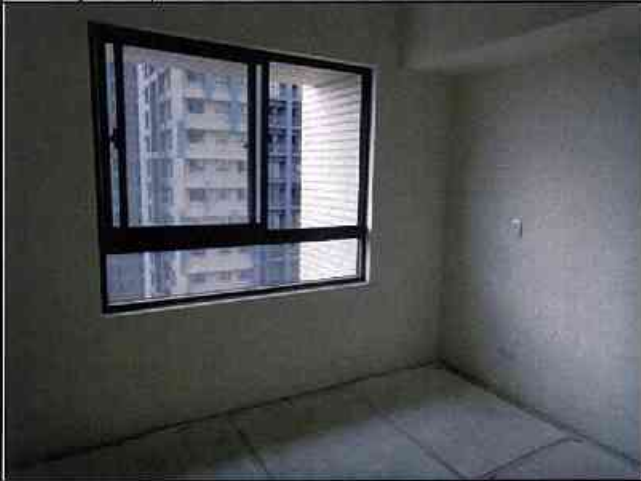
| 編號<br>35 | 說明<br>A6區J棟10樓03戶-主臥室現況，目視無損壞。 | 編號<br>36 | 說明<br>A6區J棟10樓03戶-主臥室廁所現況，目視無損壞。 |

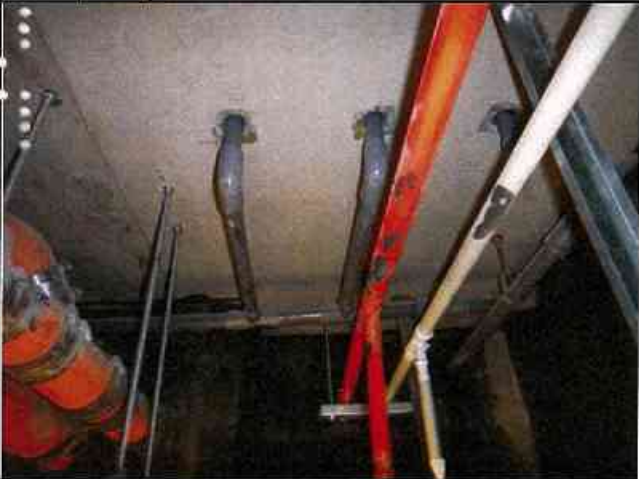
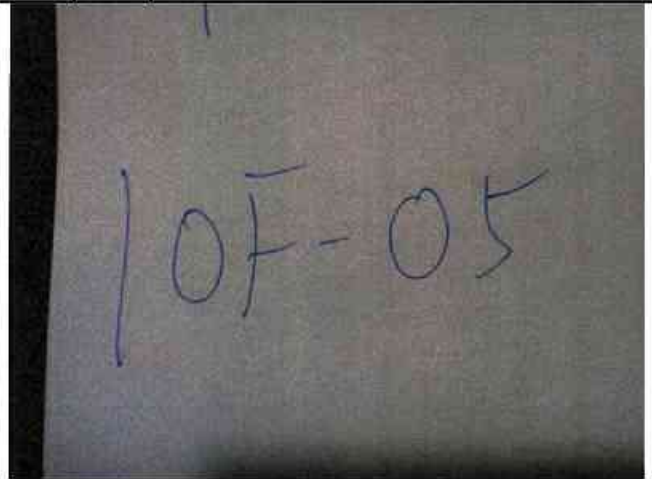
| 編號<br>41 | 說明<br>A6區J棟10樓05戶-客廳現況，目視無損壞。 | 編號<br>42 | 說明<br>A6區J棟10樓05戶-廚房平頂現況，目視無損壞。 |
