## 板橋區浮洲合宜住宅結構安全鑑定案

### A6 東區鑑定報告書

## 附件三十三：A6 東區 J 棟裂損現況調查報告

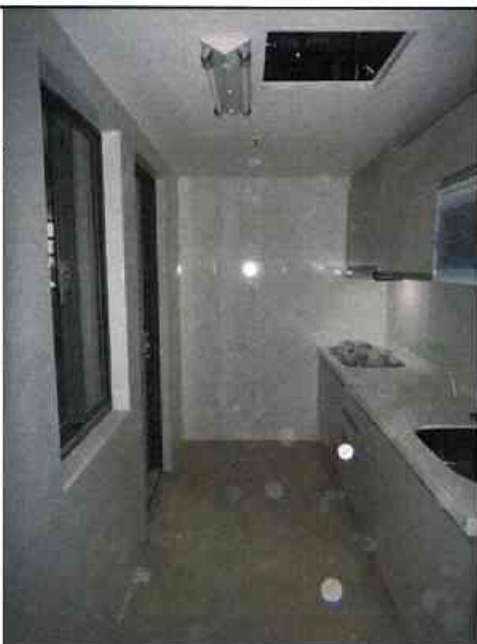
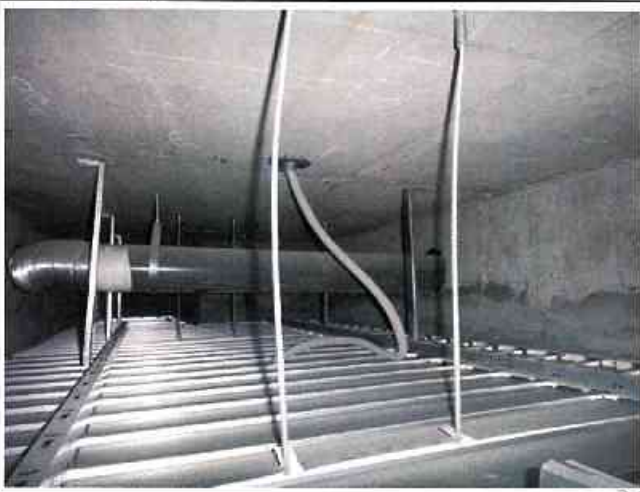
| 45 | | | 46 | | |

| A6區J棟10樓05戶-陽台現況，目視無損壞。 | | | A6區J棟10樓05戶-走道平頂現況，目視無損壞。 | | |

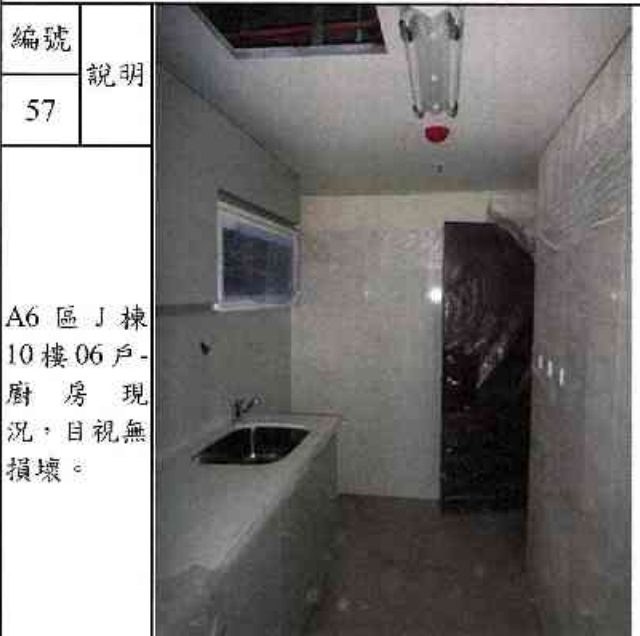
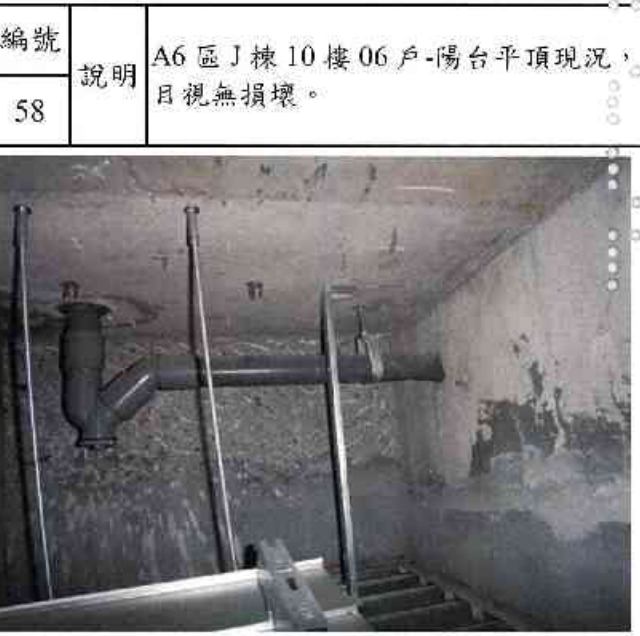
| 編號<br>59 | 說明<br>A6區J棟10樓06戶-陽台現況，目視無損壞。 | 編號<br>60 | 說明<br>A6區J棟10樓06戶-廁所平頂現況，目視無損壞。 |

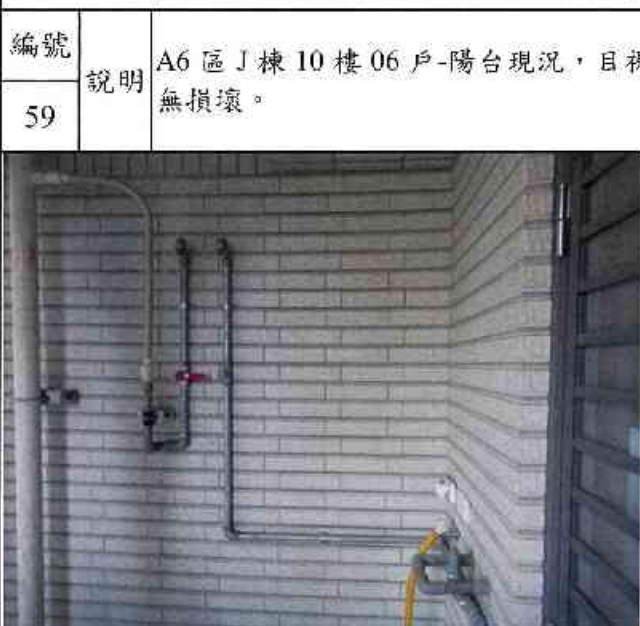
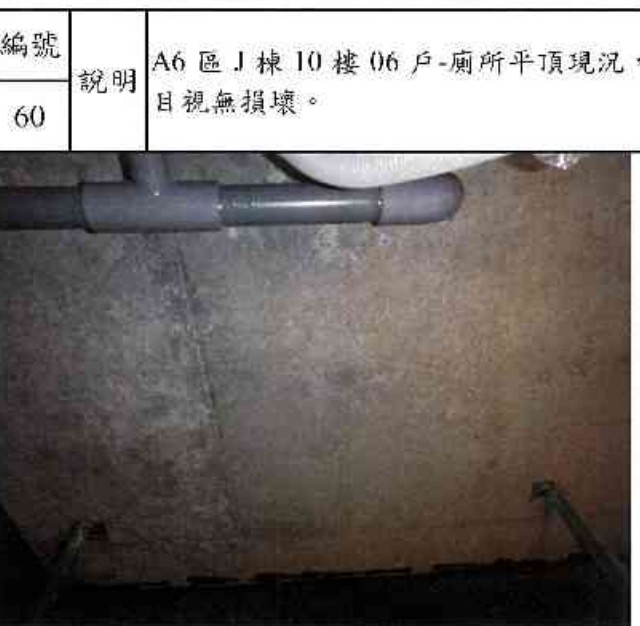
| 編號<br>61 | 說明<br>A6 區 J 棟 10 樓 06 戶-臥室現況，目視無損壞。 | 編號<br>62 | 說明<br>A6 區 J 棟 10 樓 06 戶-臥室現況，目視無損壞。 |

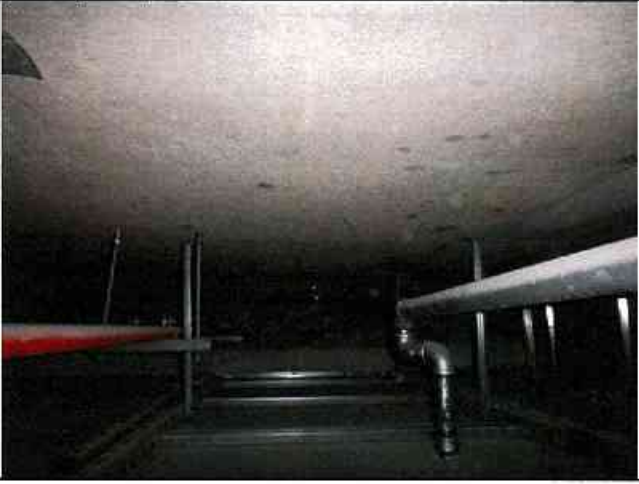
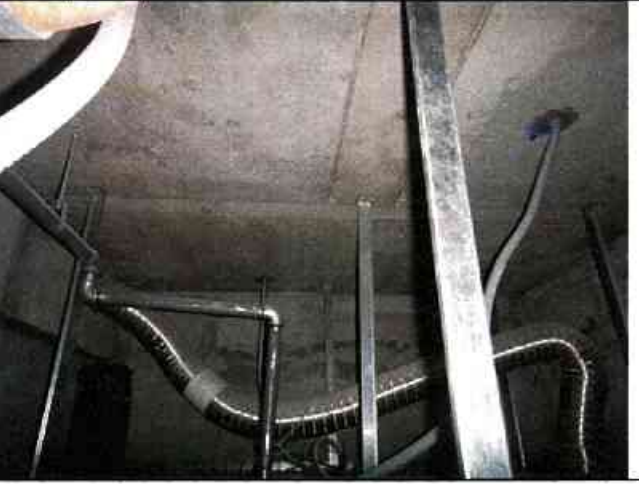
| 編號<br>67 | 說明<br>A6區J棟10樓07戶-廚房現況，目視無損壞。 | | 編號<br>68 | 說明<br>A6區J棟10樓07戶-陽台平頂現況，目視無損壞。 | |

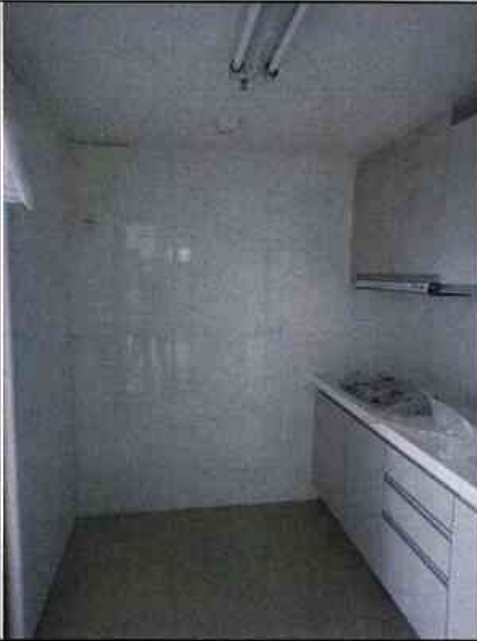
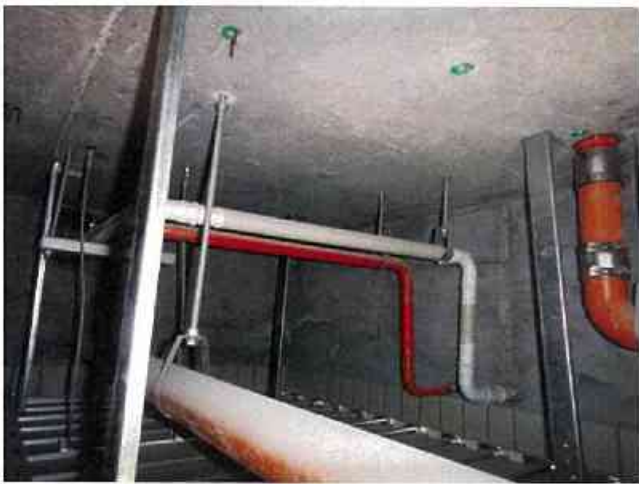
| 編號<br>69 | 說明<br>A6區J棟10樓07戶-陽台現況，目視無損壞。 | | 編號<br>70 | 說明<br>A6區J棟10樓07戶-走道平頂現況，目視無損壞。 | |

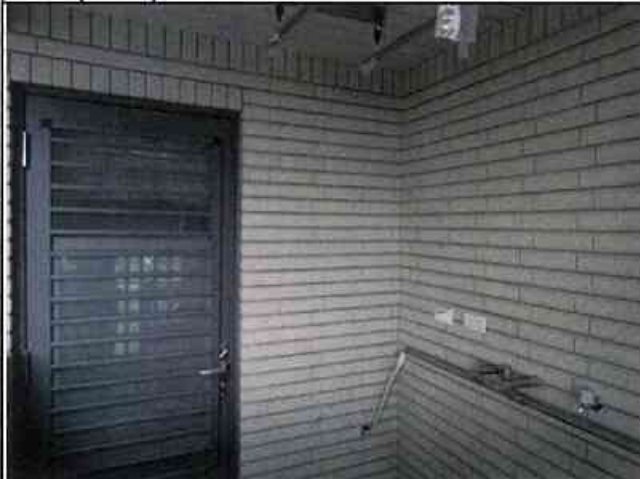
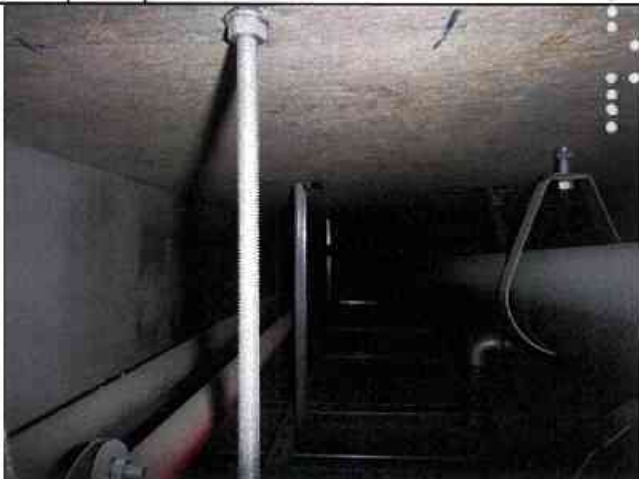
| 編號<br>71 | 說明<br>A6區J棟10樓07戶-臥室現況，目視無損壞。 | | 編號<br>72 | 說明<br>A6區J棟10樓07戶-臥室現況，目視無損壞。 | |

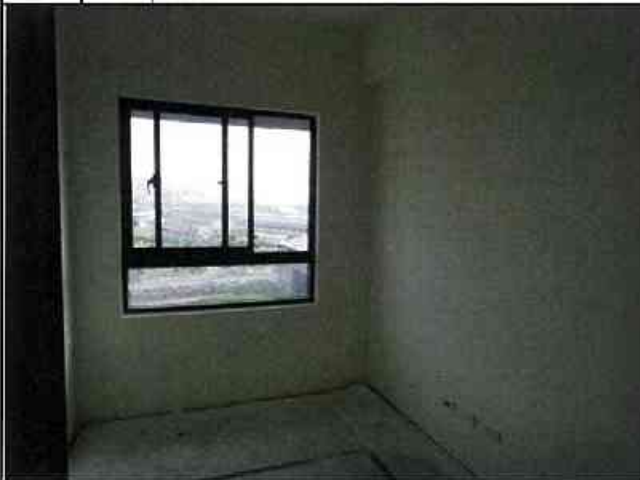
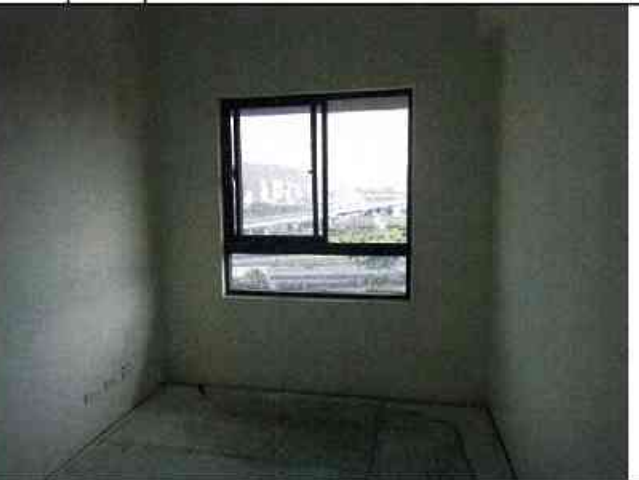
| 編號<br>73 | 說明<br>A6區J棟10樓07戶-主臥室廁所現況，目視無損壞。 | 編號<br>74 | 說明<br>A6區J棟10樓07戶-主臥室現況，目視無損壞。 |

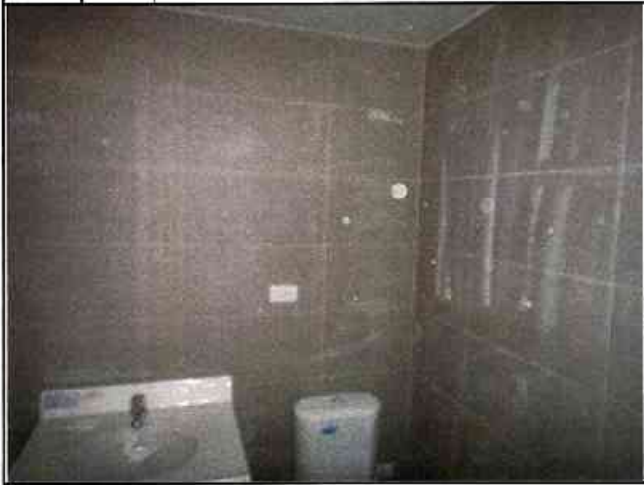
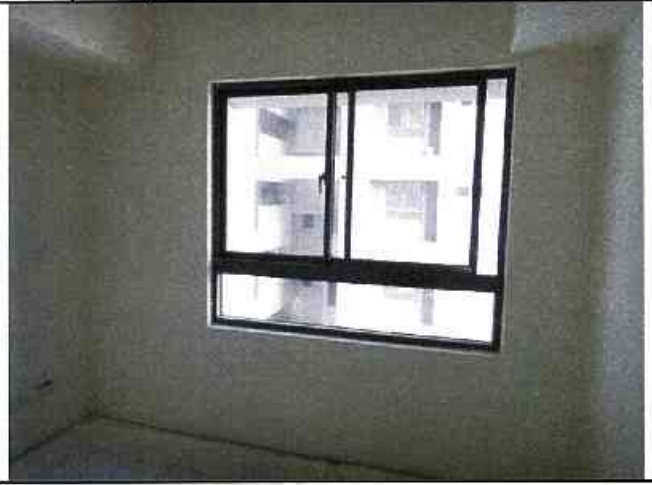
| 編號<br>75 | 說明<br>A6區J棟10樓07戶-廁所平頂現況，目視無損壞。 | 編號<br>76 | 說明<br>A6區J棟10樓07戶-廁所現況，目視無損壞。 |

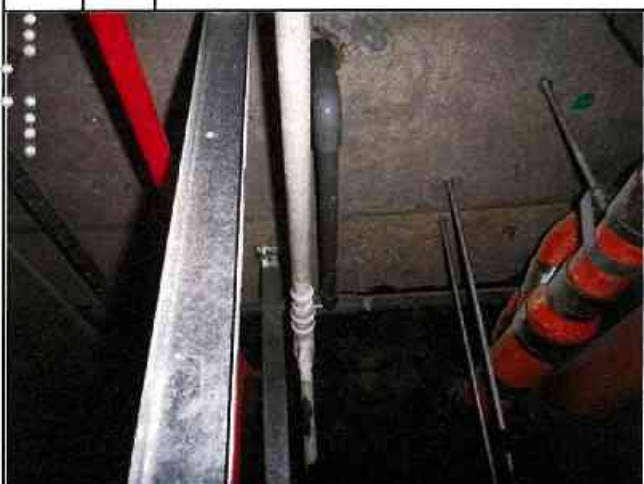
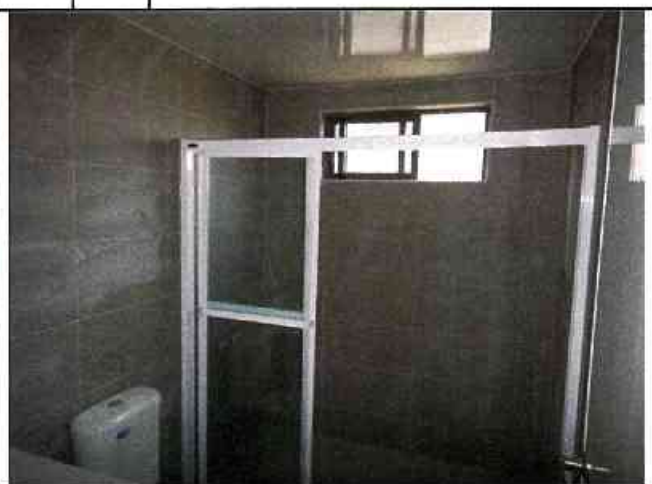
| 編號<br>77 | 說明<br>A6區J棟10樓07戶-主臥室廁所平頂現況，目視無損壞。 | 編號<br>78 | 說明<br>A6區J棟10樓07戶-客廳現況，目視無損壞。 |

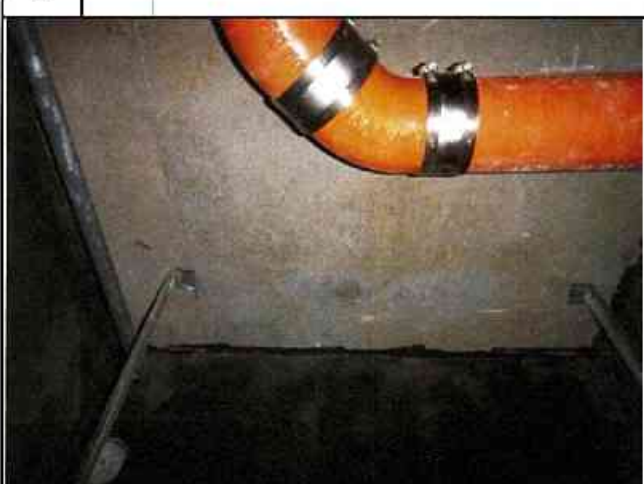
| 編號<br>79 | 說明 | A6區J棟10樓-樓梯現況，目視無損壞。 | 編號<br>80 | 說明 | A6區J棟10樓-梯廳平頂現況，目視無損壞。 |

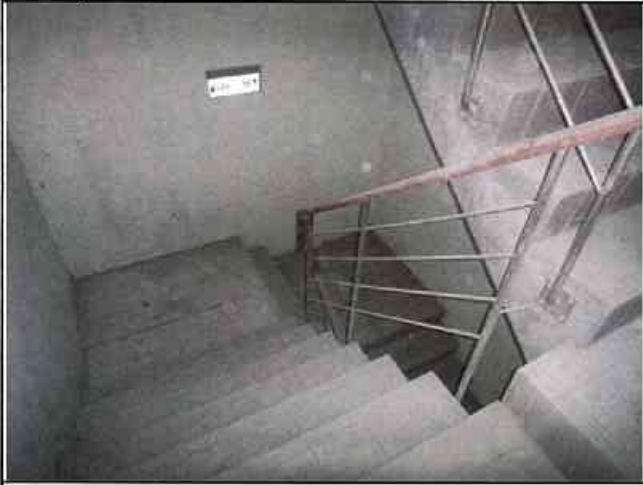
| 編號<br>81 | 說明 | A6區J棟10樓-梯廳平頂現況，目視無損壞。 | 編號<br>82 | 說明 | A6區J棟10樓-梯廳平頂現況，目視無損壞。 |

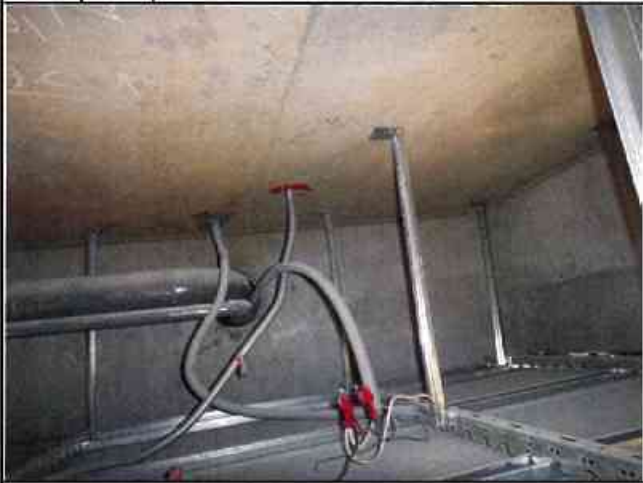
| 編號<br>83 | 說明 | A6區J棟10樓-梯廳現況，目視無損壞。 | 編號<br>84 | 說明 | A6區J棟10樓-樓梯現況，目視無損壞。 |

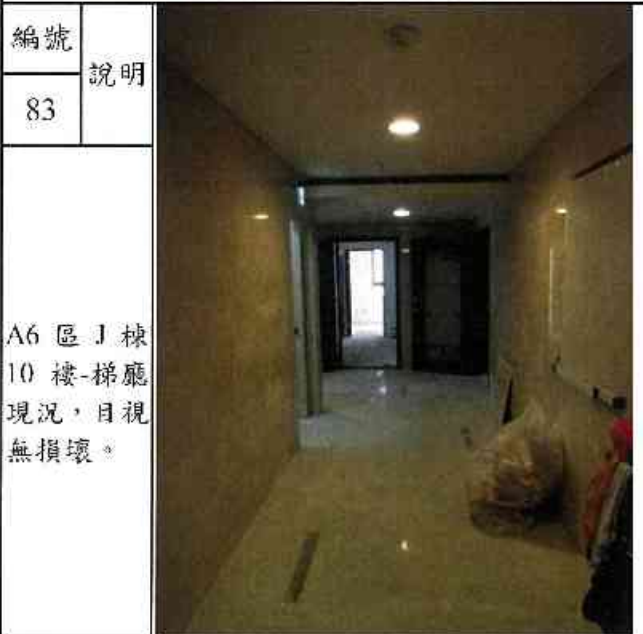
| 編號 | 說明 | 編號 | 說明 |
|---|---|---|---|
| 85 | A6區J棟10樓-梯廳現況，目視無損壞。 | | |

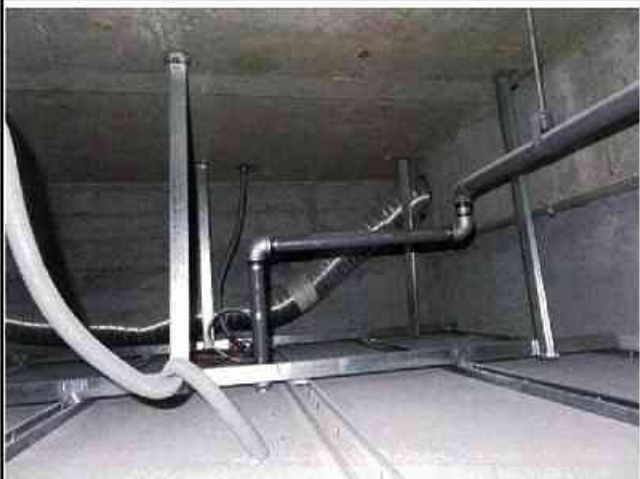
| 編號<br>5 | 說明<br>A6區J棟9樓01戶-陽台平頂現況，目視無損壞。 | 編號<br>6 | 說明<br>A6區J棟9樓01戶-走道平頂現況，目視無損壞。 |

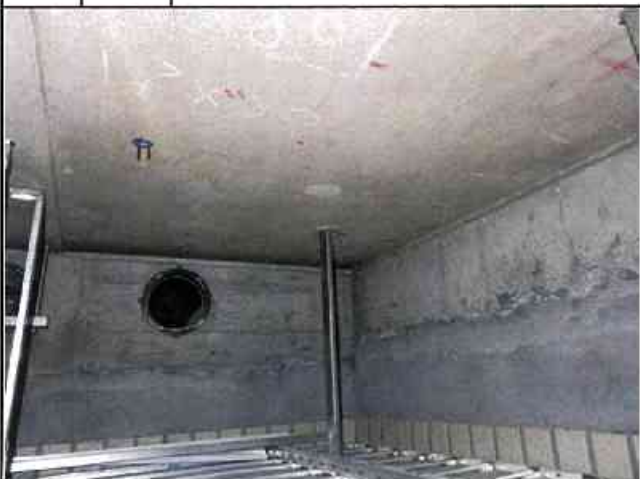
| 編號<br>7 | 說明<br>A6區J棟9樓01戶-臥室現況，目視無損壞。 | 編號<br>8 | 說明<br>A6區J棟9樓01戶-臥室現況，目視無損壞。 |

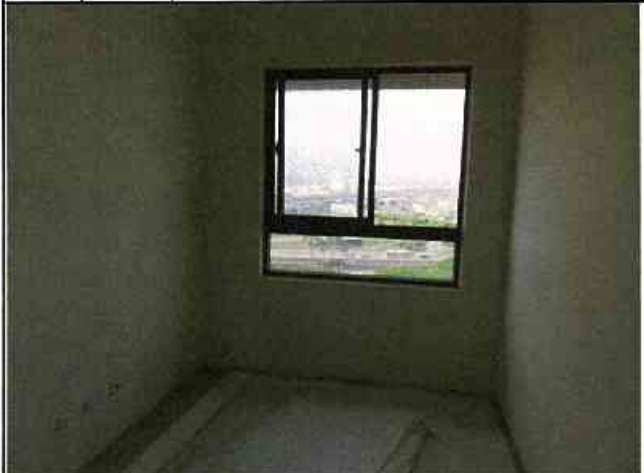
| 編號<br>9 | 說明<br>A6區J棟9樓01戶-主臥室現況，目視無損壞。 | 編號<br>10 | 說明<br>A6區J棟9樓01戶-主臥室廁所現況，目視無損壞。 |

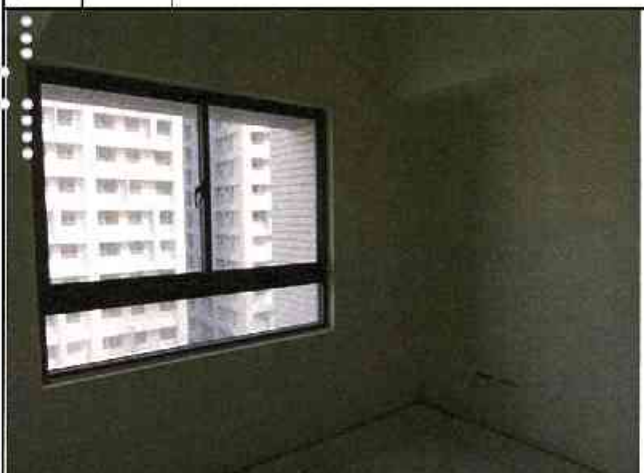
| 編號<br>11 | 說明<br>A6區J棟9樓01戶-廁所平頂現況，目視無損壞。 | 編號<br>12 | 說明<br>A6區J棟9樓01戶-廁所現況，目視無損壞。 |

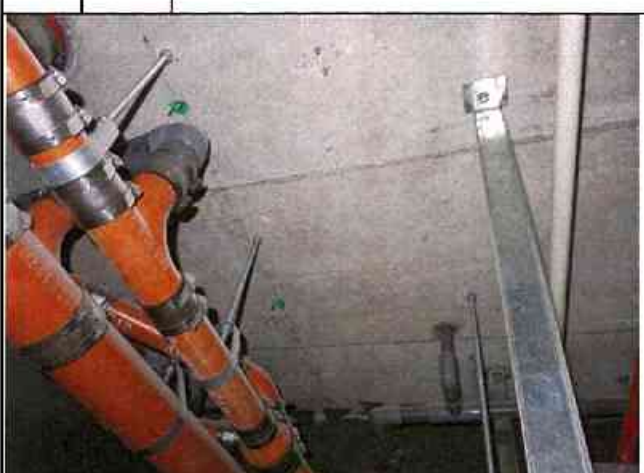
| 編號<br>13 | 說明<br>A6區J棟9樓01戶-主臥室廁所平頂現況，目視無損壞。 | 編號<br>14 | 說明<br>A6區J棟9樓01戶-客廳現況，目視無損壞。 |

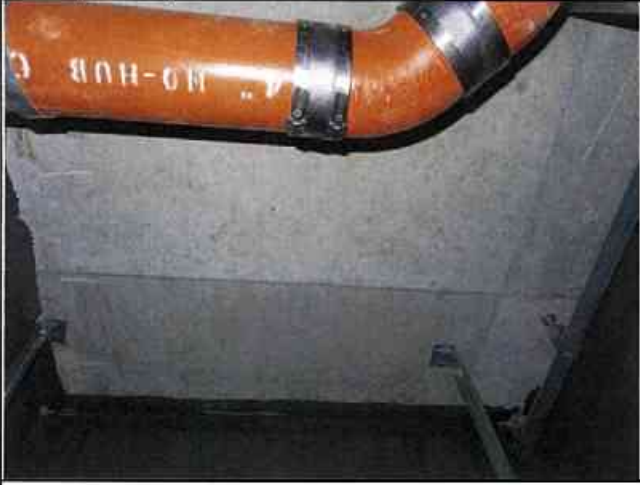
| 編號<br>15 | 說明<br>A6區J棟9樓01戶-陽台現況，目視無損壞。 | 編號<br>16 | 說明<br>標的物門牌，A6區J棟9樓02戶。 |

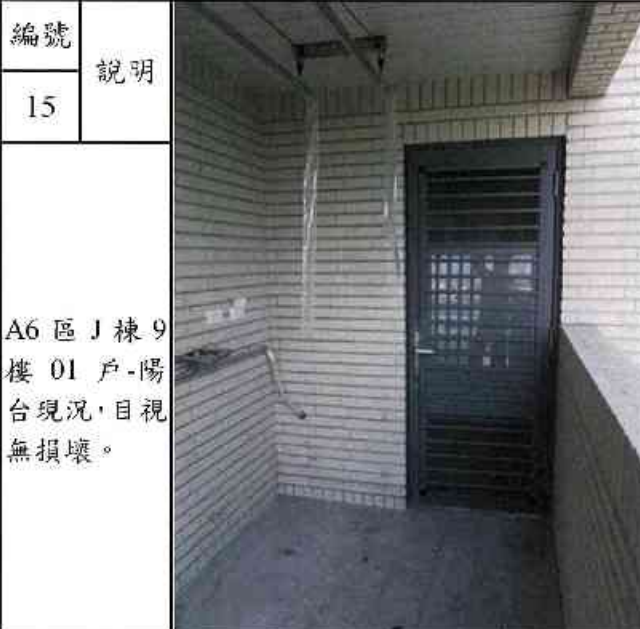
| 編號<br>17 | 說明<br>A6區J棟9樓02戶-客廳現況，目視無損壞。 | 編號<br>18 | 說明<br>A6區J棟9樓02戶-廁所平頂現況，目視無損壞。 |

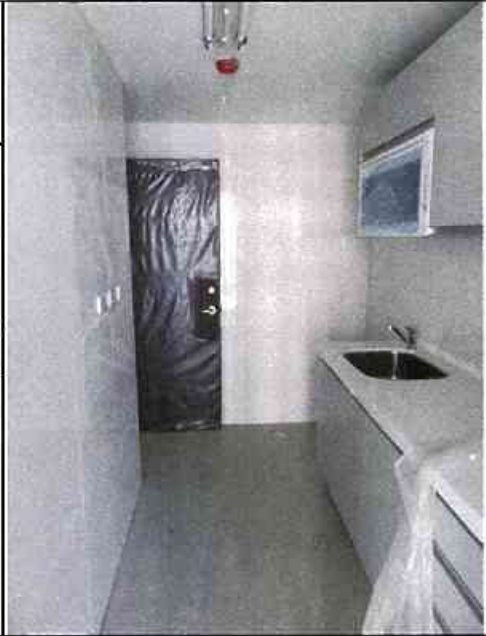
| 編號<br>19 | 說明<br>A6區J棟9樓02戶-廚房平頂現況，目視無損壞。 | 編號<br>20 | 說明<br>A6區J棟9樓02戶-廚房現況，目視無損壞。 | |

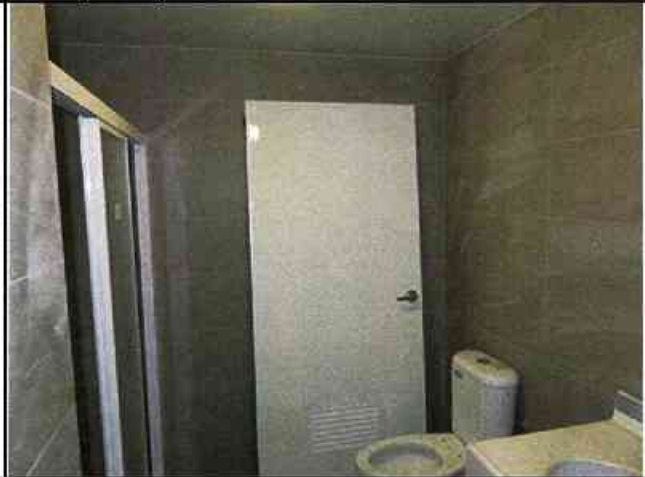
| 編號<br>21 | 說明<br>A6區J棟9樓02戶-陽台平頂現況，目視無損壞。 | 編號<br>22 | 說明<br>A6區J棟9樓02戶-廁所現況，目視無損壞。 | |

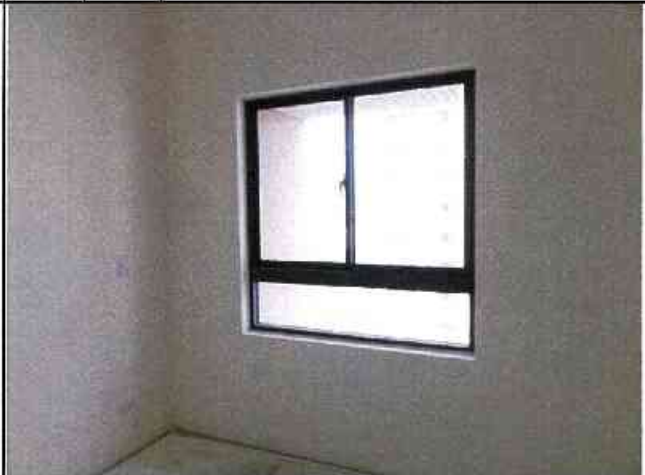
| 編號<br>23 | 說明<br>A6區J棟9樓02戶-臥室現況，目視無損壞。 | 編號<br>24 | 說明<br>A6區J棟9樓02戶-臥室現況，目視無損壞。 | |

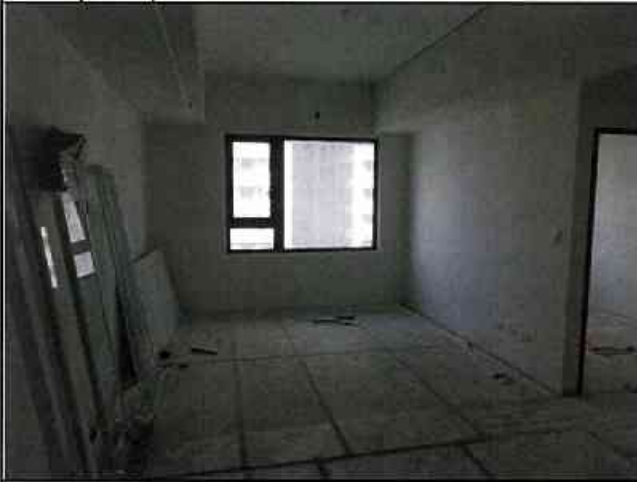
| 編號<br>29 | 說明 | A6區J棟9樓03戶-走道平頂現況，目視無損壞。 | 編號<br>30 | 說明 | A6區J棟9樓03戶-主臥室現況，目視無損壞。 | |

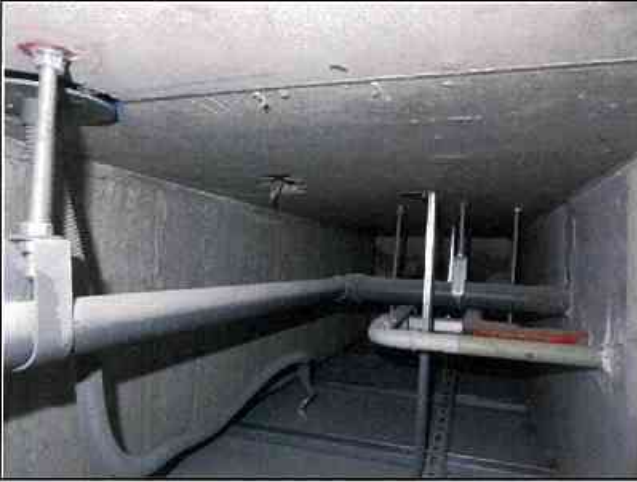
| 編號<br>31 | 說明<br>A6區J棟9樓03戶-臥室現況，目視無損壞。 | 編號<br>32 | 說明<br>A6區J棟9樓03戶-廁所平頂現況，目視無損壞。 |

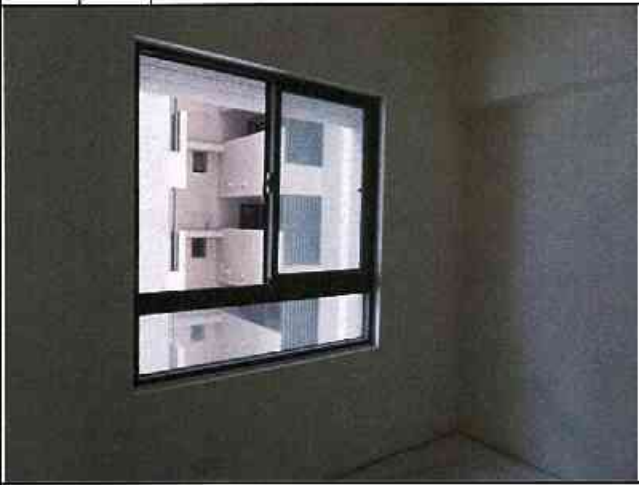
| 編號<br>33 | 說明<br>A6區J棟9樓03戶-廚房平頂現況，目視無損壞。 | 編號<br>34 | 說明<br>A6區J棟9樓03戶-廚房現況，目視無損壞。 |

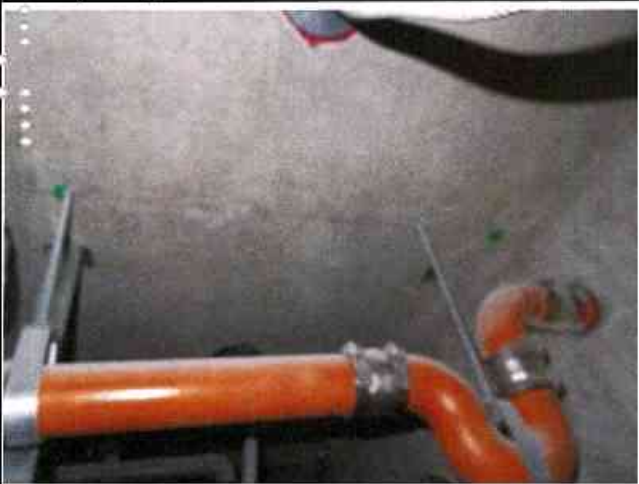
| 編號<br>35 | 說明<br>A6區J棟9樓03戶-陽台平頂現況，目視無損壞。 | 編號<br>36 | 說明<br>A6區J棟9樓03戶-主臥室廁所平頂現況，目視無損壞。 |

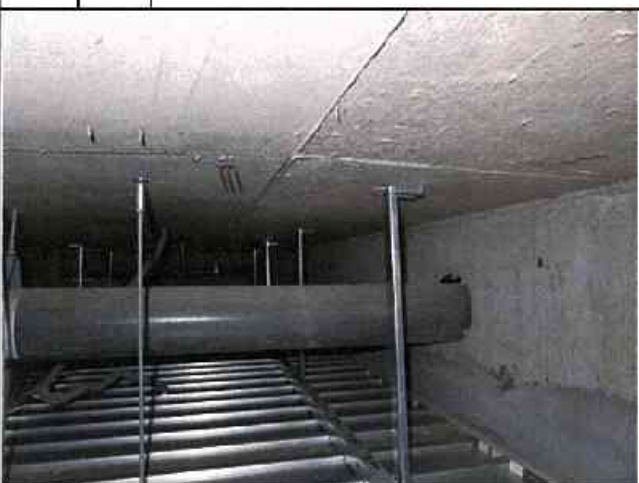
| 編號<br>37 | 說明 | A6區J棟9樓03戶-廁所現況，目視無損壞。 | 編號<br>38 | 說明 | A6區J棟9樓03戶-主臥室廁所現況，目視無損壞。 |

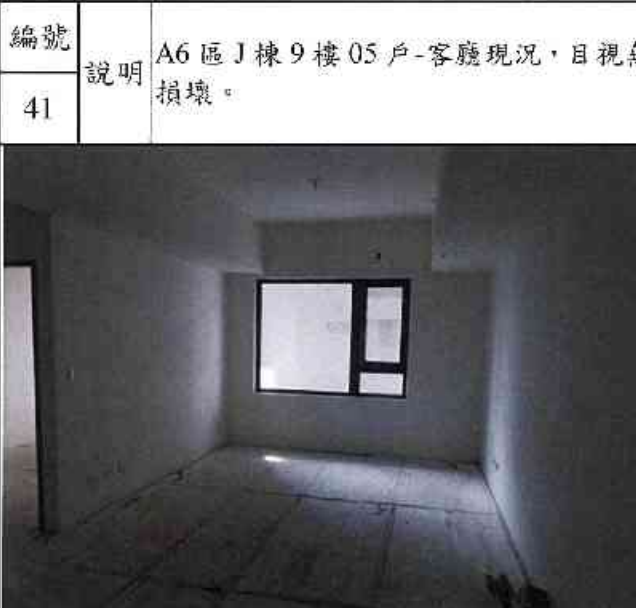
| 編號<br>43 | 說明<br>A6區J棟9樓05戶-陽台平頂現況，目視無損壞。 | 編號<br>44 | 說明<br>A6區J棟9樓05戶-廚房現況，目視無損壞。 | |

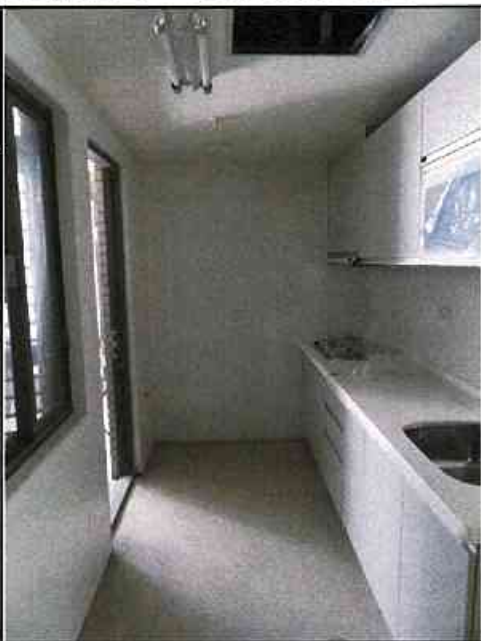
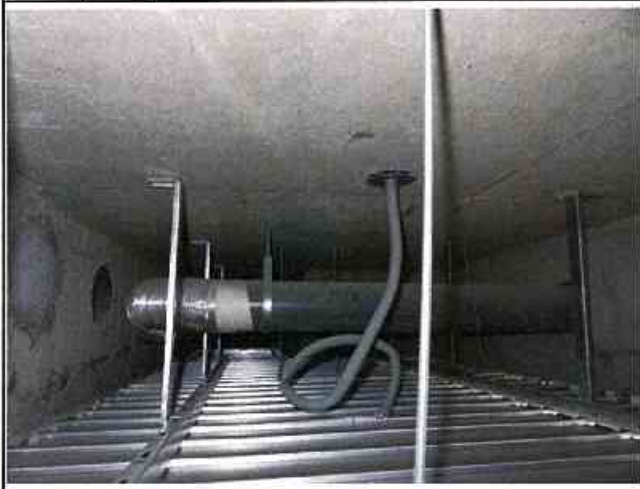
| 編號<br>45 | 說明<br>A6區J棟9樓05戶-臥室現況，目視無損壞。 | 編號<br>46 | 說明<br>A6區J棟9樓05戶-走道平頂現況，目視無損壞。 | |

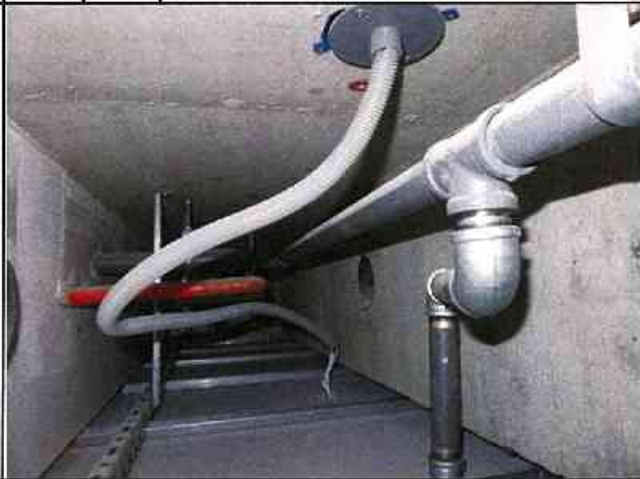
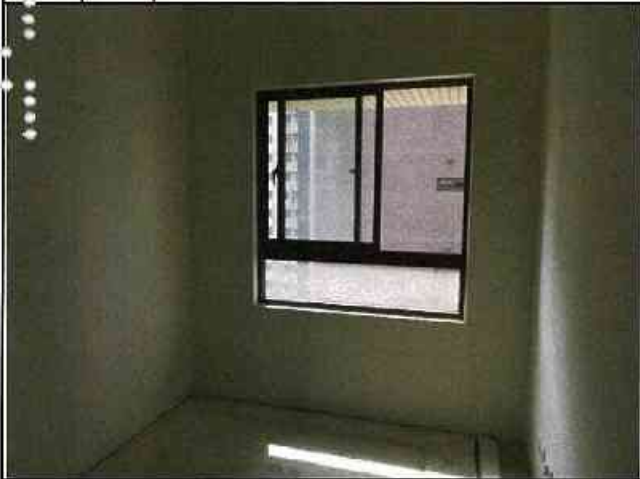
| 編號<br>47 | 說明<br>A6區J棟9樓05戶-廁所現況，目視無損壞。 | 編號<br>48 | 說明<br>A6區J棟9樓05戶-臥室現況，目視無損壞。 | |

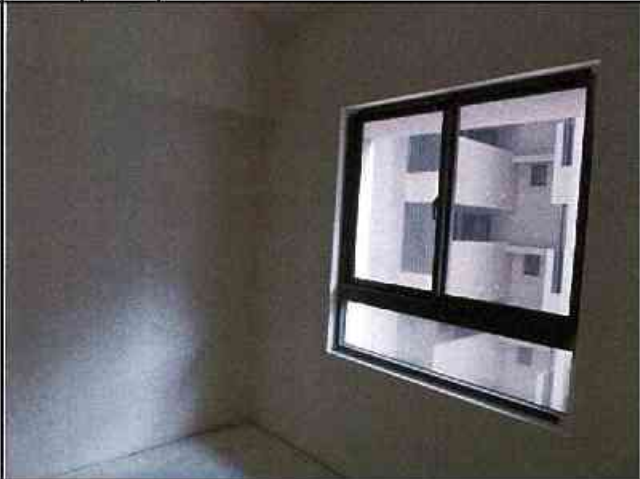
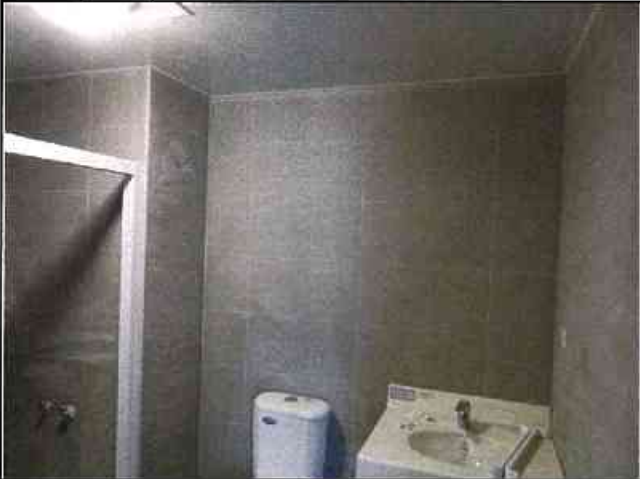
| 編號<br>49 | 說明<br>A6區J棟9樓05戶-主臥室現況，目視無損壞。 | 編號<br>50 | 說明<br>A6區J棟9樓05戶-主臥室廁所現況，目視無損壞。 |

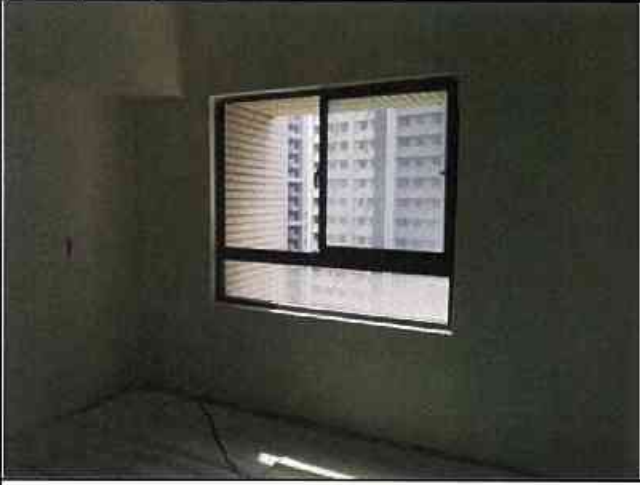
| 編號<br>51 | 說明<br>A6區J棟9樓05戶-廁所平頂現況，目視無損壞。 | 編號<br>52 | 說明<br>A6區J棟9樓05戶-陽台現況，目視無損壞。 |

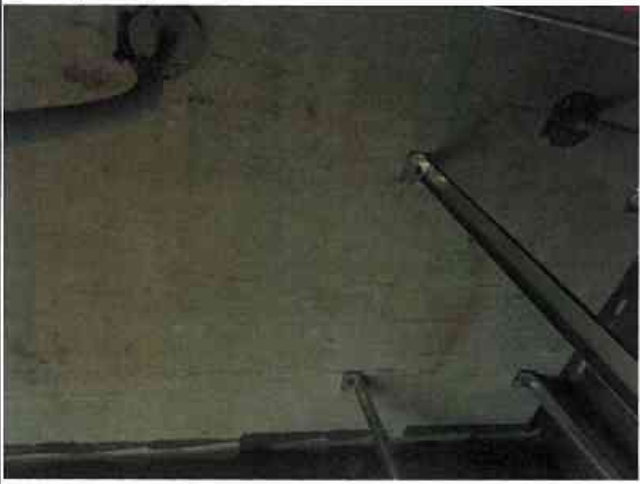
| 編號<br>53 | 說明<br>A6區J棟9樓05戶-主臥室廁所平頂現況，目視無損壞。 | 編號<br>54 | 說明<br>標的物門牌，A6區J棟9樓06戶。 |

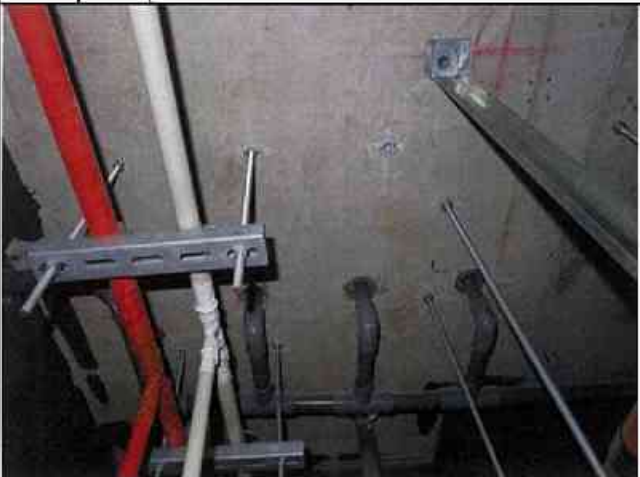
| 編號<br>55 | 說明<br>A6區J棟9樓06戶-客廳現況，目視無損壞。 | 編號<br>56 | 說明<br>A6區J棟9樓06戶-廚房平頂現況，目視無損壞。 |

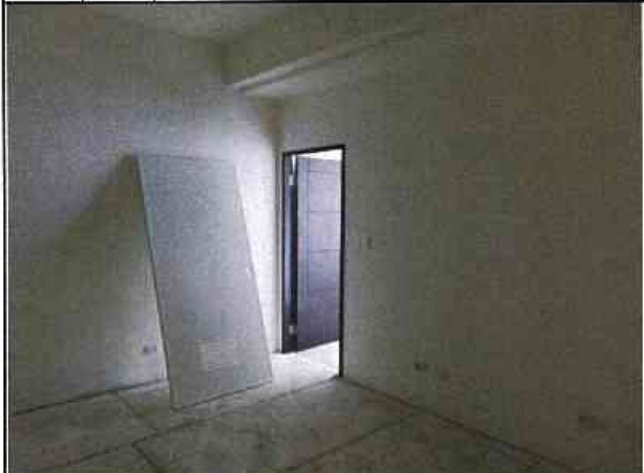
| 編號<br>57 | 說明<br>A6區J棟9樓06戶-廚房現況，目視無損壞。 | 編號<br>58 | 說明<br>A6區J棟9樓06戶-陽台平頂現況，目視無損壞。 |

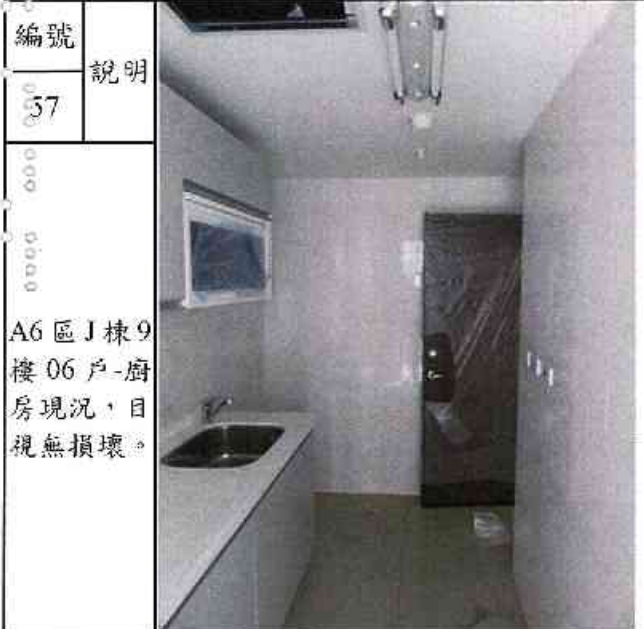
| 編號<br>59 | 說明<br>A6區J棟9樓06戶-廁所平頂現況，目視無損壞。 | 編號<br>60 | 說明<br>A6區J棟9樓06戶-臥室現況，目視無損壞。 |

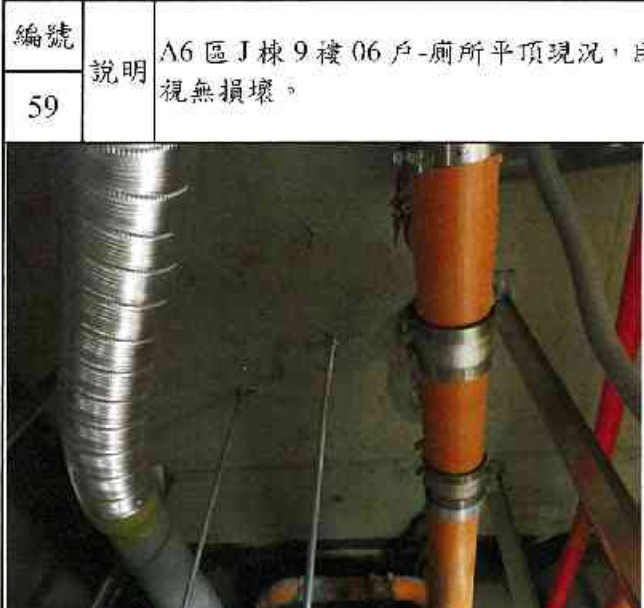
| 編號<br>61 | 說明<br>A6區J棟9樓06戶-臥室現況，目視無損壞。 | 編號<br>62 | 說明<br>A6區J棟9樓06戶-廁所現況，目視無損壞。 |

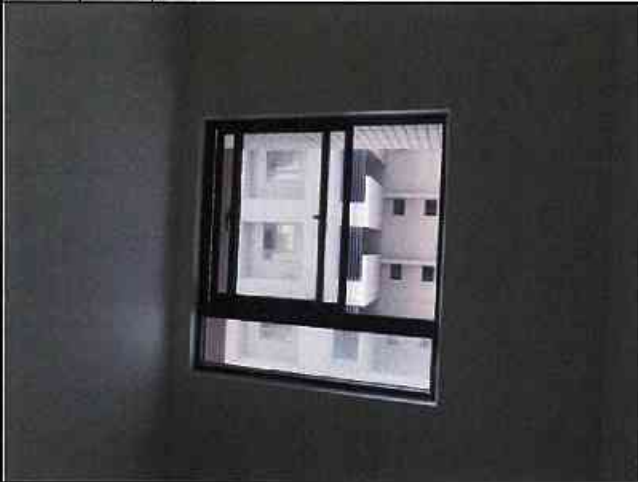
| 編號<br>63 | 說明<br>A6區J棟9樓06戶-陽台現況，目視無損壞。 | 編號<br>64 | 說明<br>標的物門牌，A6區J棟9樓07戶。 |

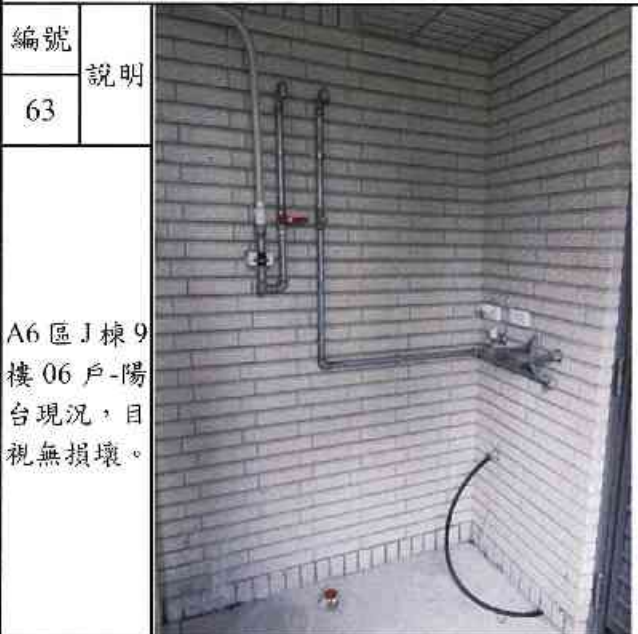
| 編號<br>65 | 說明<br>A6區J棟9樓07戶-客廳平頂現況，目視無損壞。 | 編號<br>66 | 說明<br>A6區J棟9樓07戶-廚房平頂現況，目視無損壞。 |

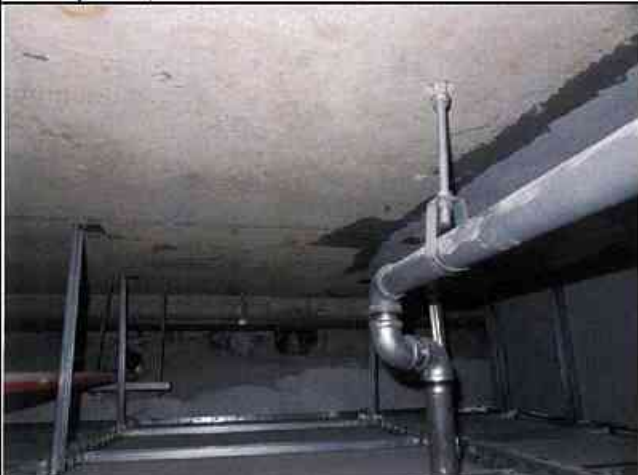
| A6 區 J 棟 9 樓 07 戶-廚房現況，目視無損壞。 | | | | | |

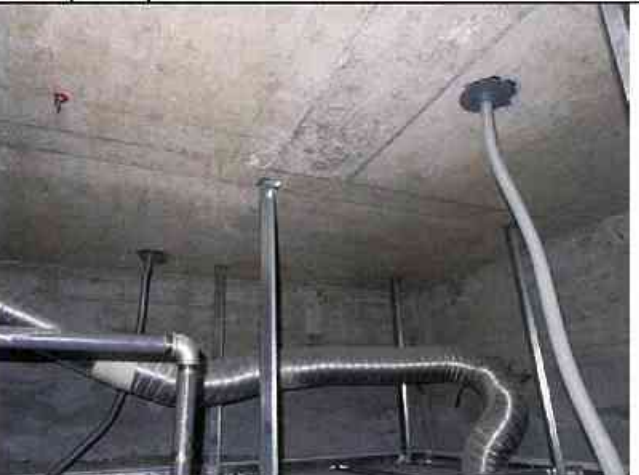
| 編號<br>67 | 說明 | | 編號<br>68 | 說明 | A6 區 J 棟 9 樓 07 戶-陽台平頂現況，目視無損壞。<br> |

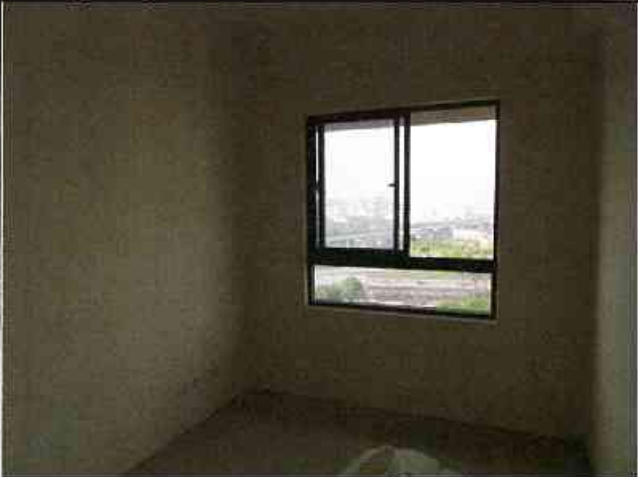
| 編號<br>71 | 說明 | A6 區 J 棟 9 樓 07 戶-臥室現況，目視無損壞。<br> | 編號<br>72 | 說明 | A6 區 J 棟 9 樓 07 戶-廁所平頂現況，目視無損壞。<br> |

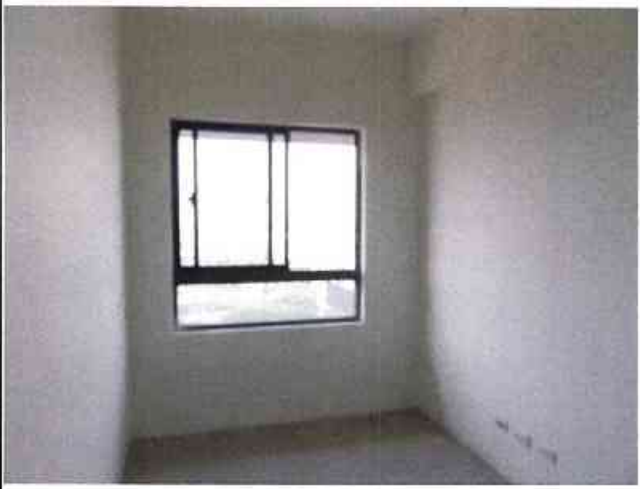
| 編號<br>73 | 說明<br>A6區J棟9樓07戶-臥室現況，目視無損壞。 | 編號<br>74 | 說明<br>A6區J棟9樓07戶-陽台現況，目視無損壞。 | | |

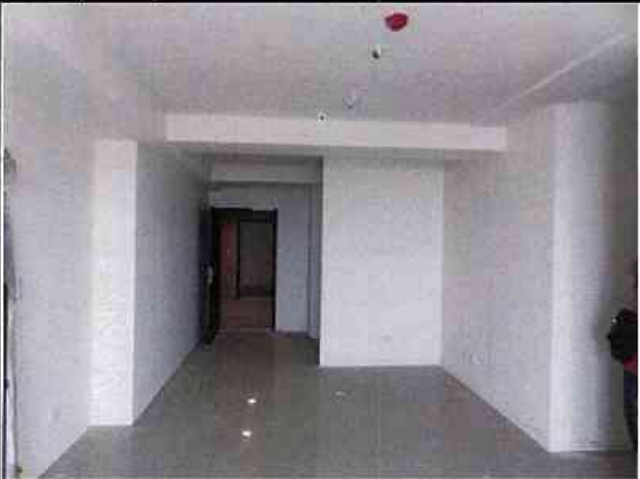
| 編號<br>77 | 說明<br>A6區J棟9樓07戶-客廳現況，目視無損壞。 | 編號<br>78 | 說明<br>A6區J棟9樓-樓梯現況，目視無損壞。 | | |

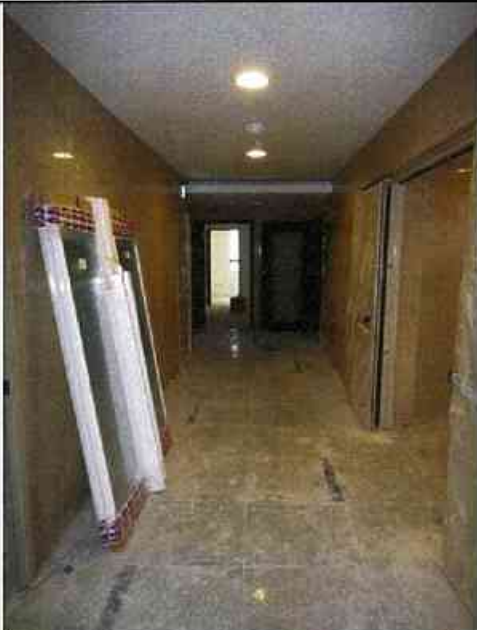
| A6 區 J 棟 9 樓-梯廳現況，目視無損壞。 | | | | | |

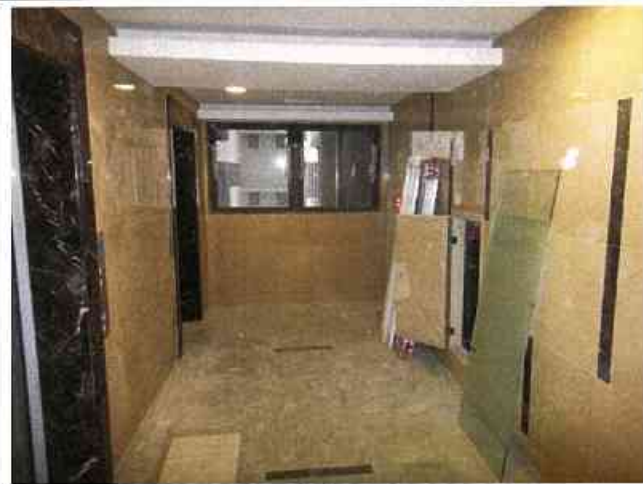
| 79 | | | 80 | A6 區 J 棟 9 樓-梯廳現況，目視無損壞。 | |

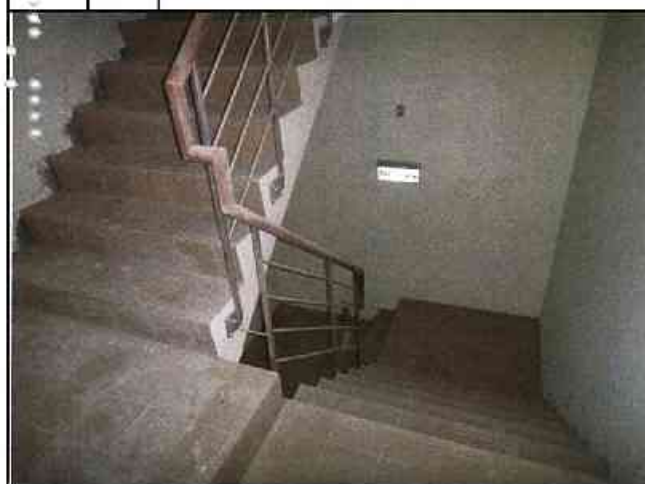
| 81 | A6 區 J 棟 9 樓-樓梯現況，目視無損壞。 | | 82 | A6 區 J 棟 9 樓-梯廳平頂現況，目視無損壞。 | |

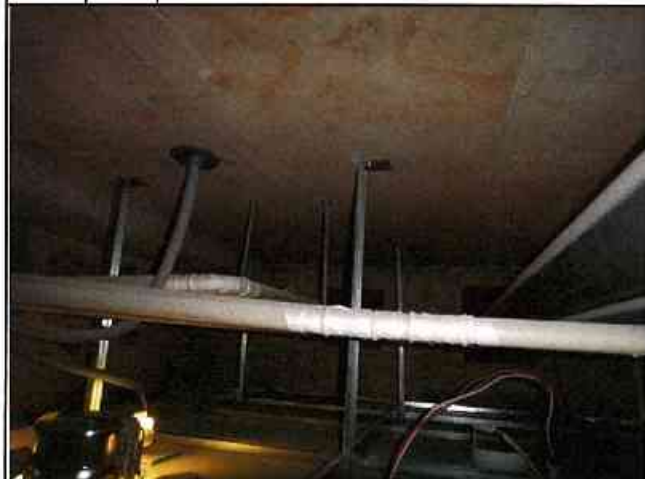
| 83 | A6 區 J 棟 9 樓-梯廳平頂現況，目視無損壞。 | | 84 | A6 區 J 棟 9 樓-梯廳平頂現況，目視無損壞。 | |

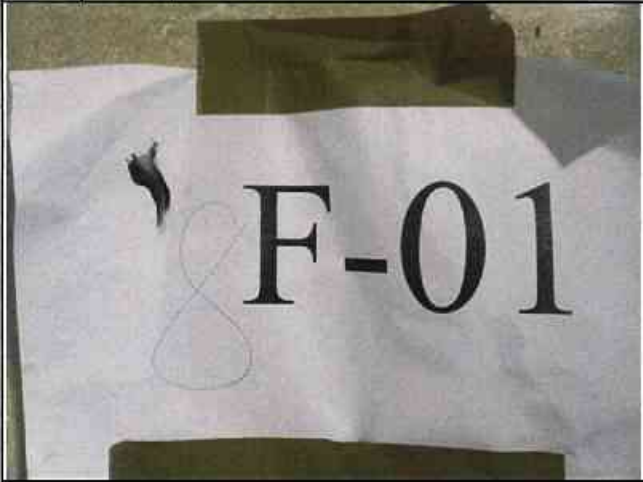
| 編號<br>1 | 說明<br>標的物門牌，A6區J棟8樓01戶。 | 編號<br>2 | 說明<br>A6區J棟8樓01戶-客廳平頂現況，目視無損壞。 |

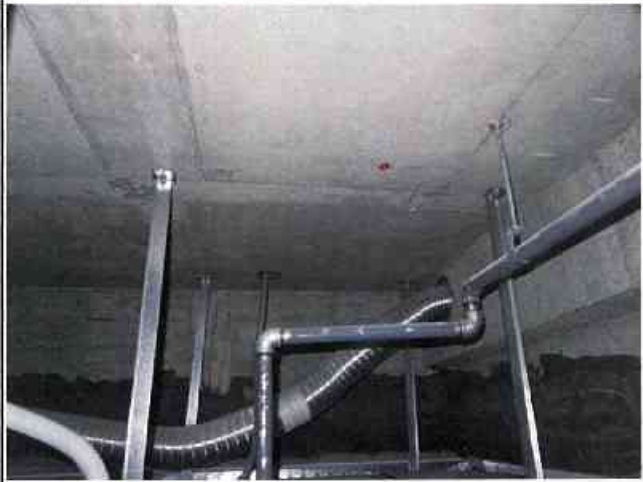
| 編號<br>3 | 說明<br>A6區J棟8樓01戶-廚房平頂現況，目視無損壞。 | 編號<br>4 | 說明<br>A6區J棟8樓01戶-廚房現況，目視無損壞。 |

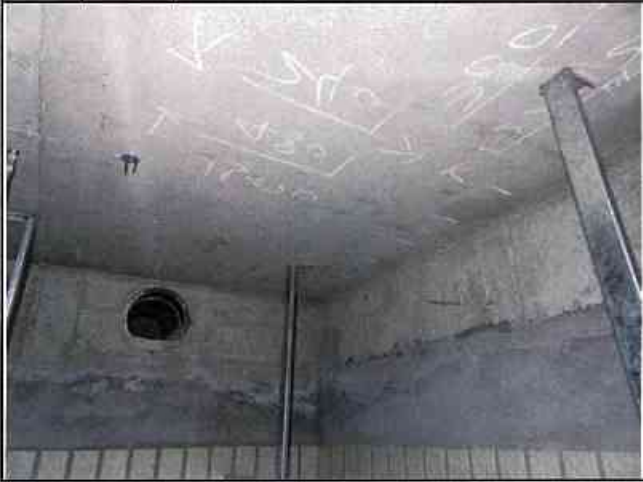
| 編號<br>5 | 說明<br>A6區J棟8樓01戶-陽台平頂現況，目視無損壞。 | 編號<br>6 | 說明<br>A6區J棟8樓01戶-走道平頂現況，目視無損壞。 |

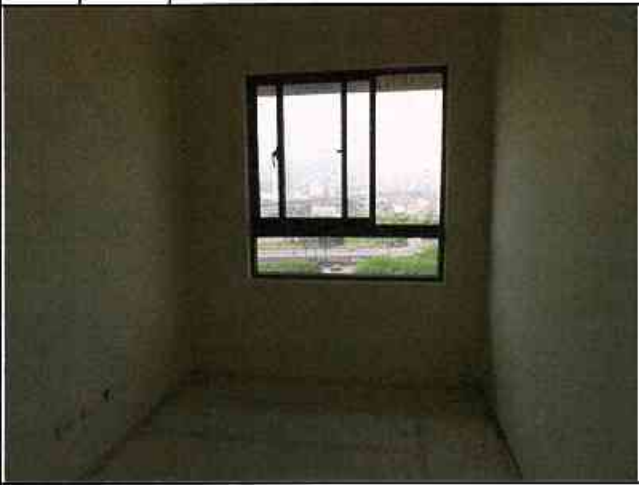
| 編號<br>7 | 說明<br>A6區J棟8樓01戶-臥室現況，目視無損壞。 | 編號<br>8 | 說明<br>A6區J棟8樓01戶-臥室現況，目視無損壞。 |

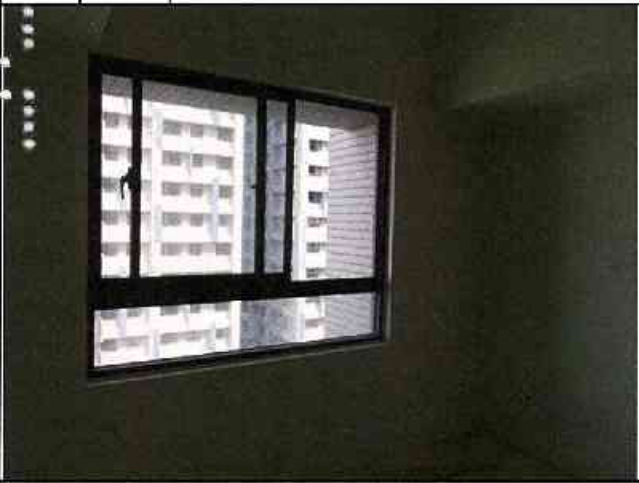
| 編號<br>9 | 說明<br>A6區J棟8樓01戶-主臥室現況，目視無損壞。 | 編號<br>10 | 說明<br>A6區J棟8樓01戶-主臥室廁所現況，目視無損壞。 |

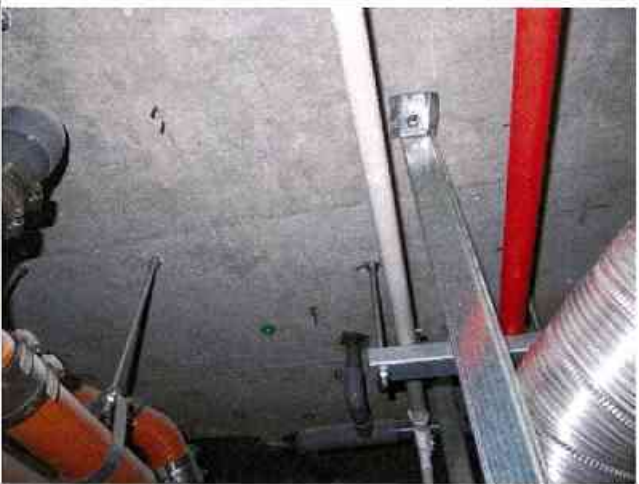
| 編號<br>11 | 說明<br>A6區J棟8樓01戶-廁所平頂現況，目視無損壞。 | 編號<br>12 | 說明<br>A6區J棟8樓01戶-陽台現況，目視無損壞。 |

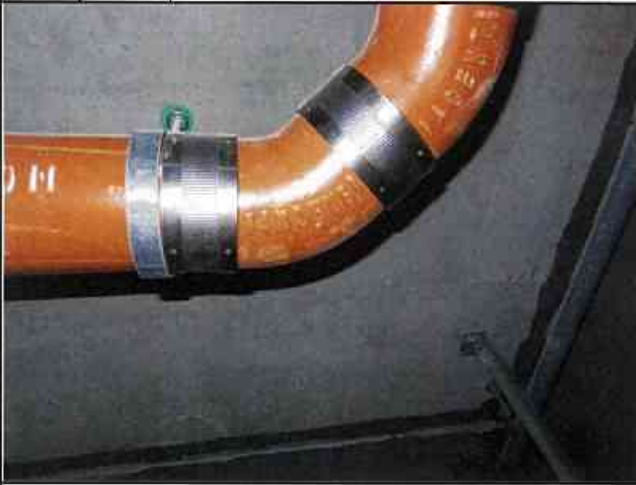
| 編號<br>13 | 說明<br>A6區J棟8樓01戶-主臥室廁所平頂現況，目視無損壞。 | 編號<br>14 | 說明<br>A6區J棟8樓01戶-廁所現況，目視無損壞。 |
