## 板橋區浮洲合宜住宅結構安全鑑定案

### A6 東區鑑定報告書

## 附件三十三：A6 東區 J 棟裂損現況調查報告

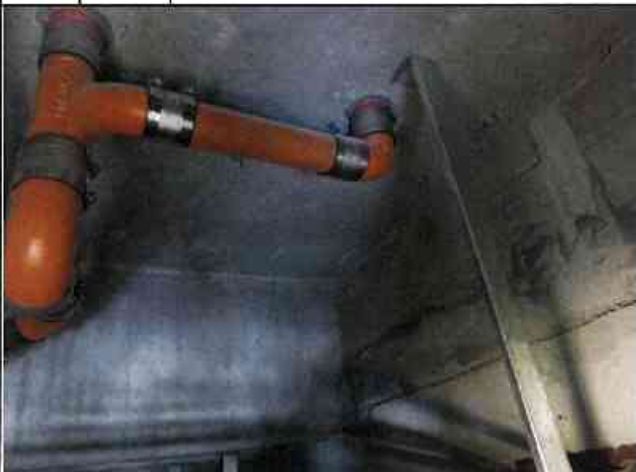
| 編號<br>17 | 說明<br>A6區J棟8樓02戶-廚房平頂現況，目視無損壞。 | 編號<br>18 | 說明<br>A6區J棟8樓02戶-陽台平頂現況，目視無損壞。 |

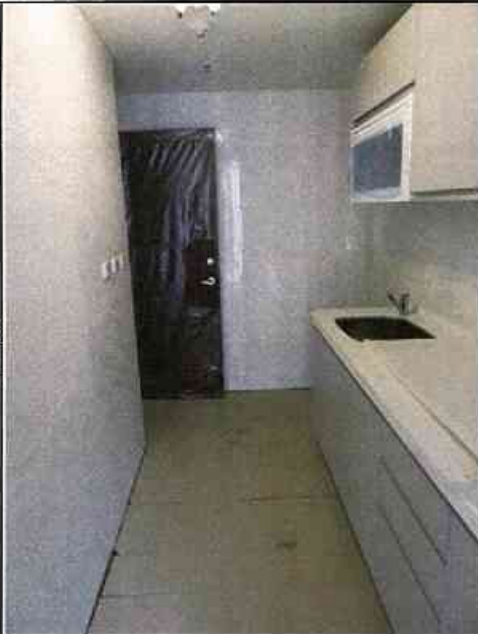
| A6 區 J 棟 8 樓 02 戶-廚房現況，目視無損壞。 | | | | | |

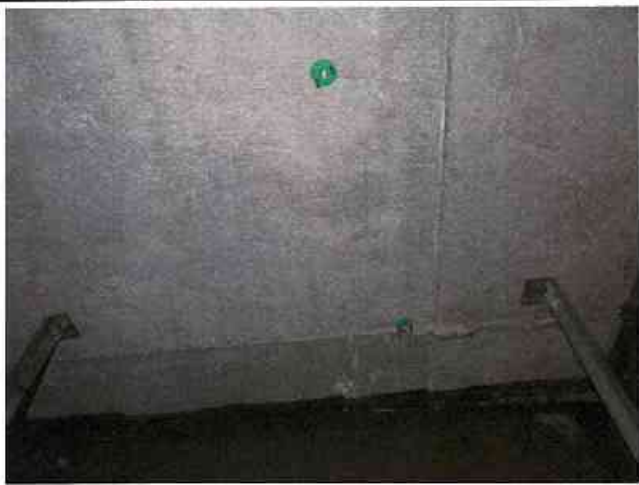
| 19 | | | 20 | A6 區 J 棟 8 樓 02 戶-廁所平頂現況，目視無損壞。 | |

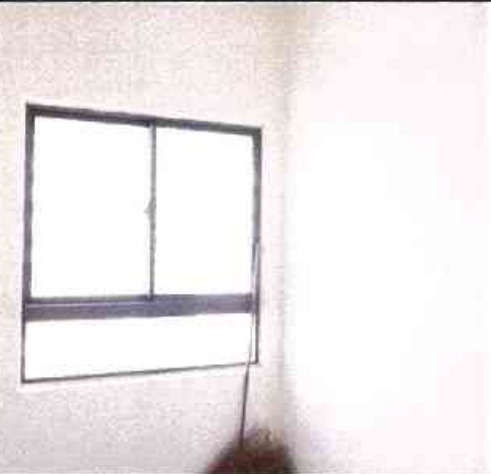
| 21 | A6 區 J 棟 8 樓 02 戶-臥室現況，目視無損壞。 | | 22 | A6 區 J 棟 8 樓 02 戶-臥室現況，目視無損壞。 | |

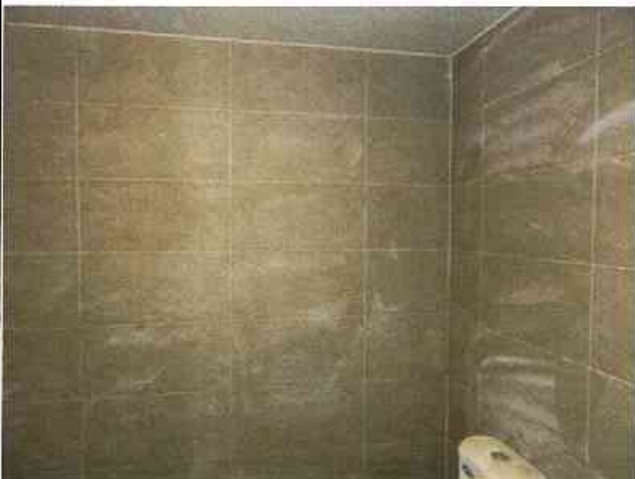
| 23 | A6 區 J 棟 8 樓 02 戶-廁所現況，目視無損壞。 | | 24 | | |

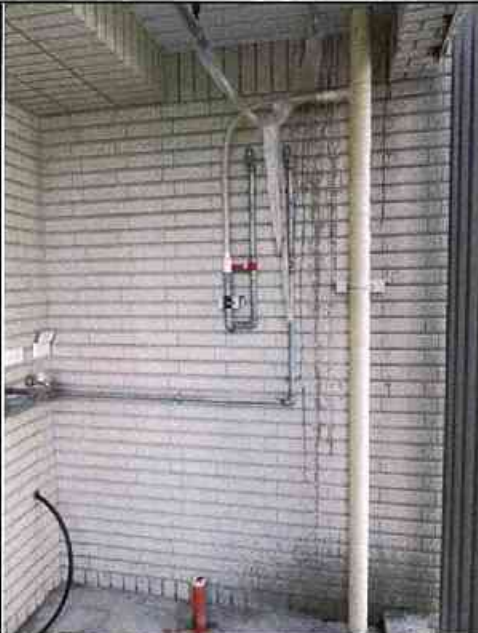
| | | A6 區 J 棟 8 樓 02 戶-陽台現況，目視無損壞。 | | | |

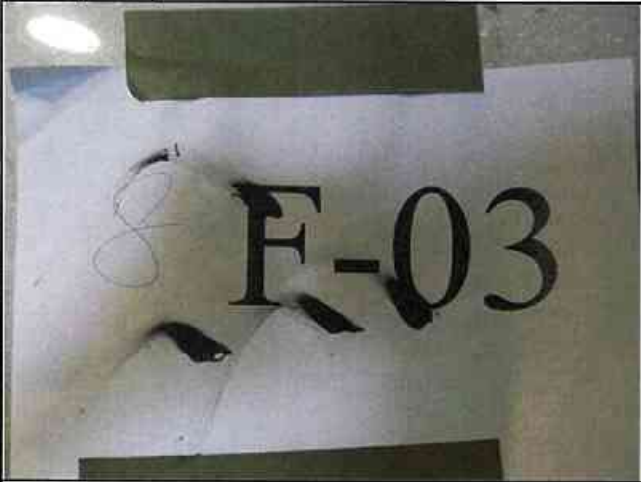
| 編號<br>25 | 說明<br>標的物門牌，A6區J棟8樓03戶。 | 編號<br>26 | 說明<br>A6區J棟8樓03戶-客廳現況，目視無損壞。 |

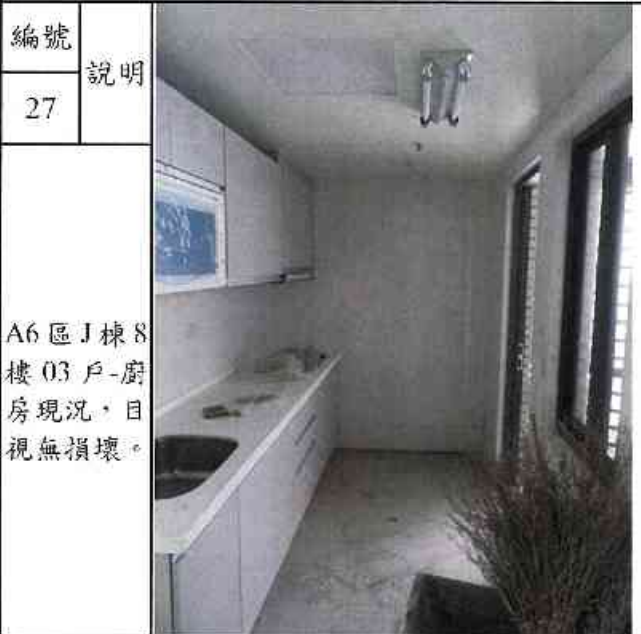
| 編號<br>27 | 說明<br>A6區J棟8樓03戶-廚房現況，目視無損壞。 | 編號<br>28 | 說明<br>A6區J棟8樓03戶-走道平頂現況，目視無損壞。 |

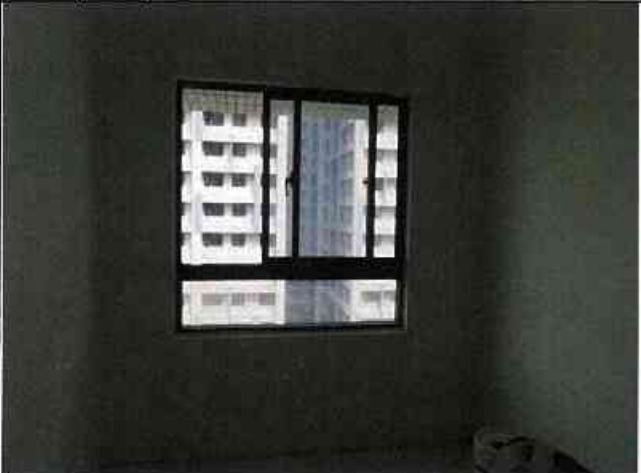
| 編號<br>29 | 說明<br>A6區J棟8樓03戶-臥室現況，目視無損壞。 | 編號<br>30 | 說明<br>A6區J棟8樓03戶-主臥室現況，目視無損壞。 |

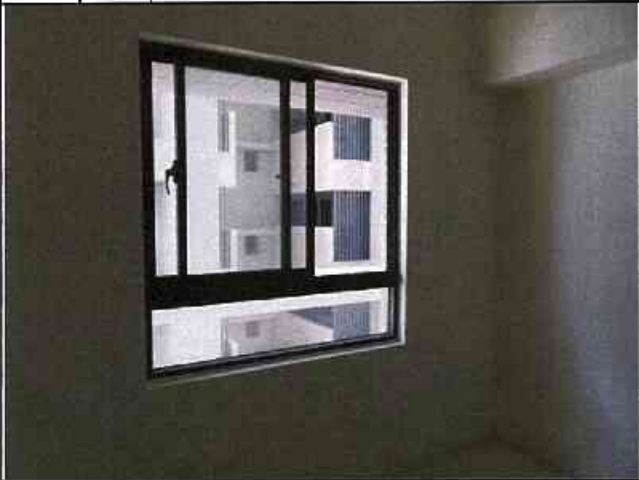
| 編號<br>31 | 說明<br>A6區J棟8樓03戶-臥室現況，目視無損壞。 | 編號<br>32 | 說明<br>A6區J棟8樓03戶-廁所平頂現況，目視無損壞。 |

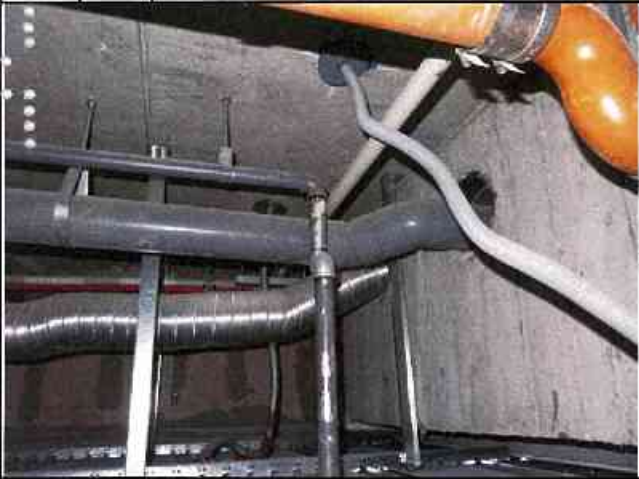
| 編號<br>33 | 說明<br>A6區J棟8樓03戶-廚房平頂現況，目視無損壞。 | 編號<br>34 | 說明<br>A6區J棟8樓03戶-陽台平頂現況，目視無損壞。 |

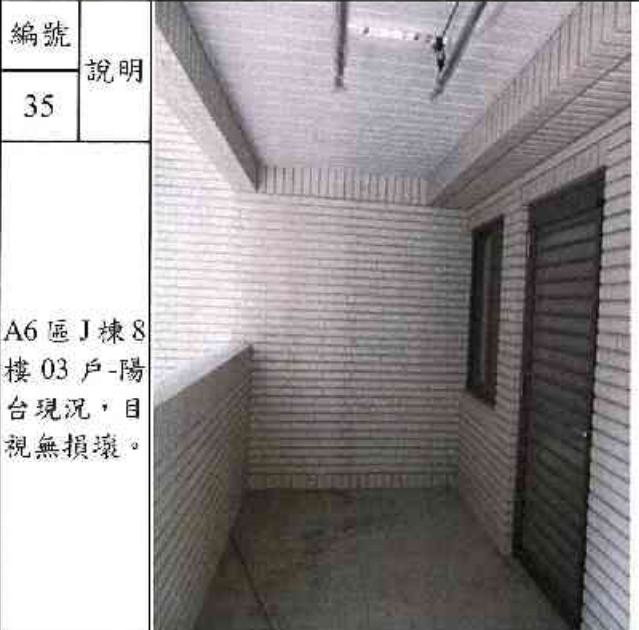
| 編號<br>35 | 說明<br>A6區J棟8樓03戶-陽台現況，目視無損壞。 | 編號<br>36 | 說明<br>A6區J棟8樓03戶-主臥室廁所平頂現況，目視無損壞。 |

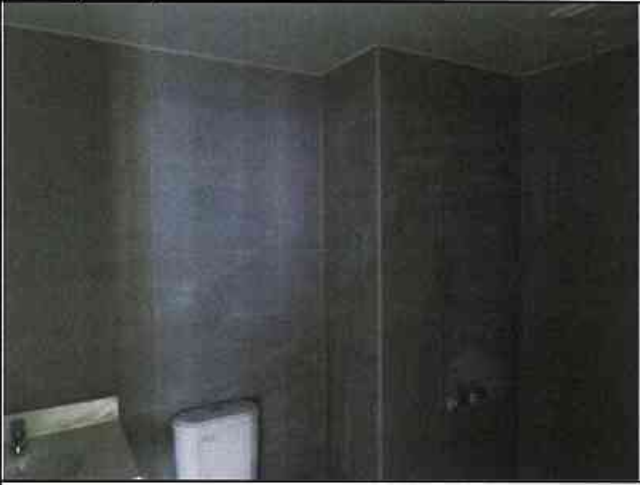
| 編號<br>37 | 說明<br>A6區J棟8樓03戶-廁所現況，目視無損壞。 | 編號<br>38 | 說明<br>A6區J棟8樓03戶-主臥室廁所現況，目視無損壞。 |

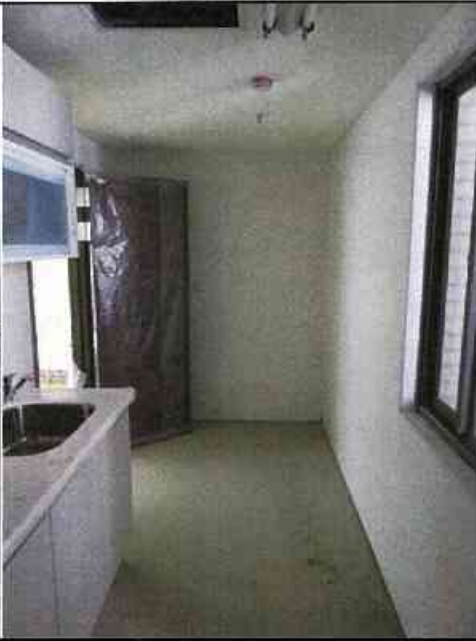
| 編號<br>43 | 說明 | | 編號<br>44 | 說明 | A6區J棟8樓05戶-走道平頂現況，目視無損壞。 | |
| A6區J棟8樓05戶-廚房現況，目視無損壞。 | | | | | | |

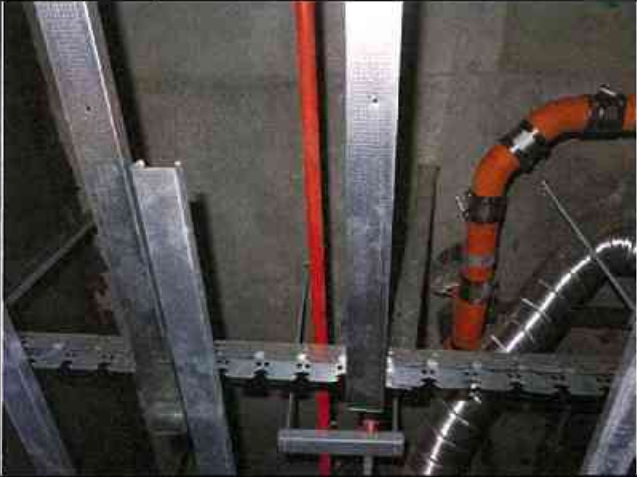
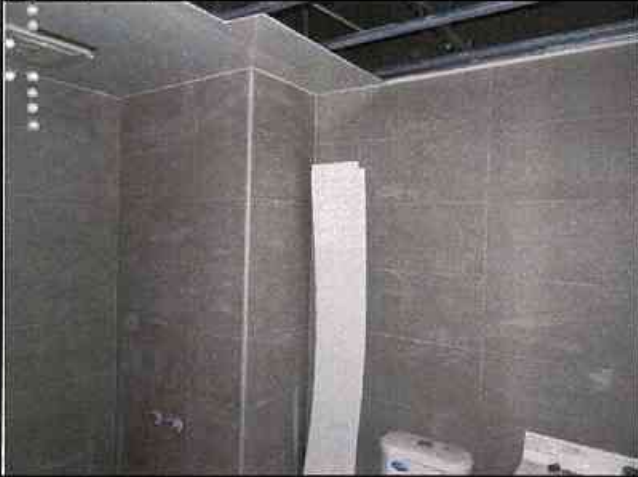
| 編號<br>45 | 說明 | A6區J棟8樓05戶-廁所現況，目視無損壞。 | 編號<br>46 | 說明 | A6區J棟8樓05戶-廁所平頂現況，目視無損壞。 | |

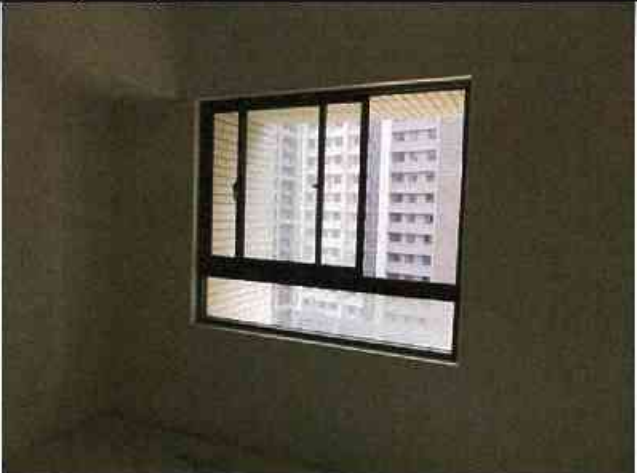
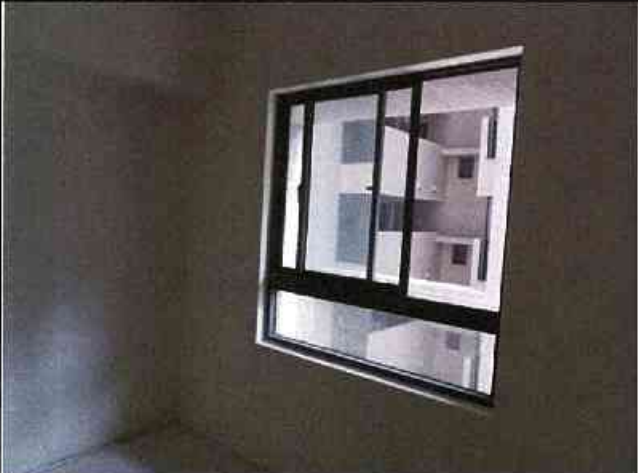
| 編號<br>47 | 說明 | A6區J棟8樓05戶-臥室現況，目視無損壞。 | 編號<br>48 | 說明 | A6區J棟8樓05戶-主臥室現況，目視無損壞。 | |

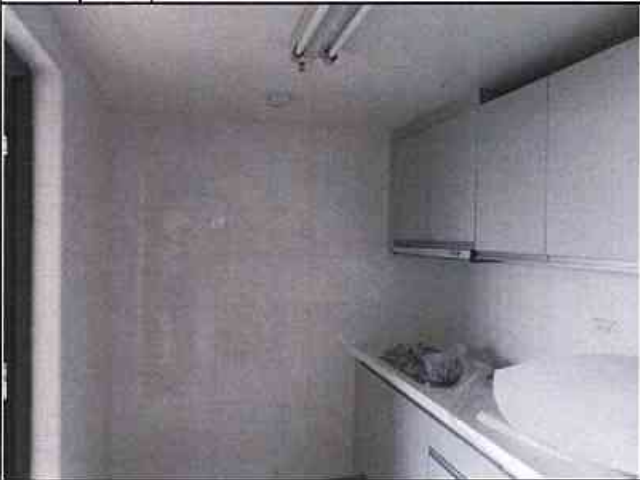
| 編號<br>65 | 說明<br>A6區J棟8樓07戶-廚房現況，目視無損壞。 | 編號<br>66 | 說明<br>A6區J棟8樓07戶-陽台平頂現況，目視無損壞。 | | |

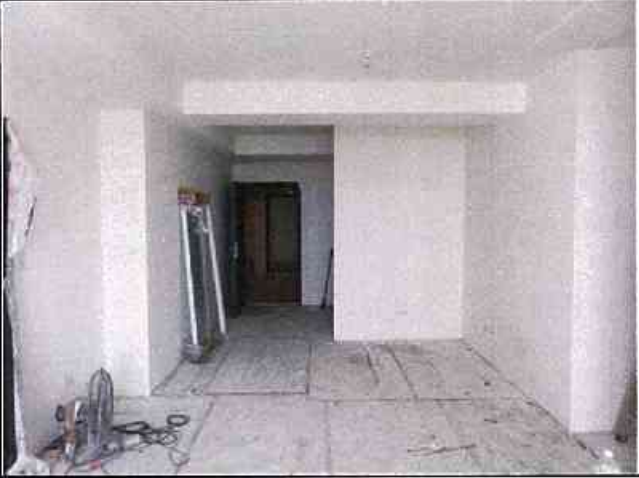
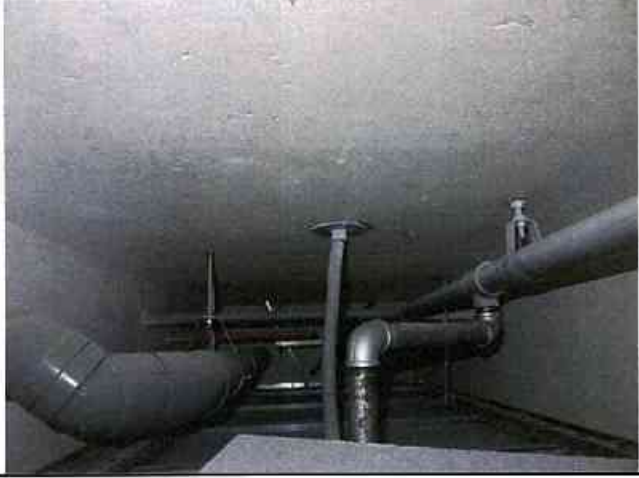
| 編號<br>67 | 說明<br>A6區J棟8樓07戶-客廳現況，目視無損壞。 | 編號<br>68 | 說明<br>A6區J棟8樓07戶-走道平頂現況，目視無損壞。 |

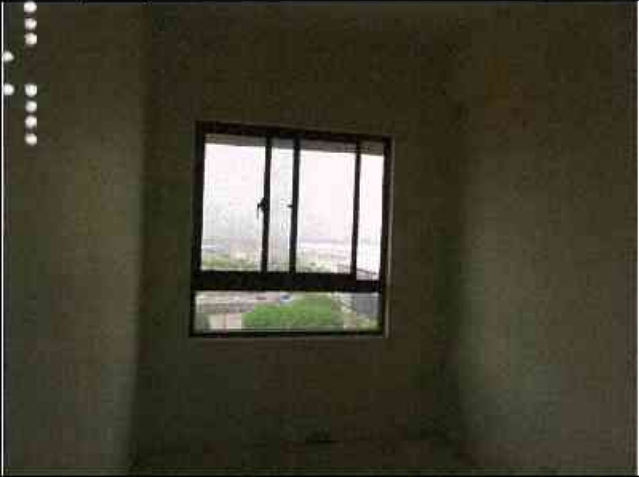
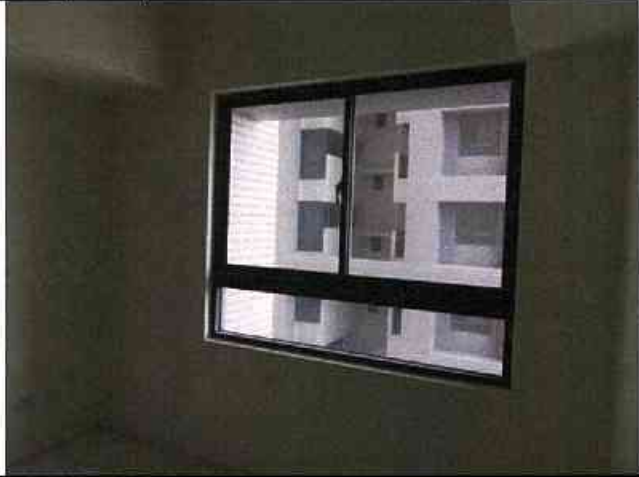
| 編號<br>69 | 說明<br>A6區J棟8樓07戶-臥室現況，目視無損壞。 | 編號<br>70 | 說明<br>A6區J棟8樓07戶-主臥室現況，目視無損壞。 |

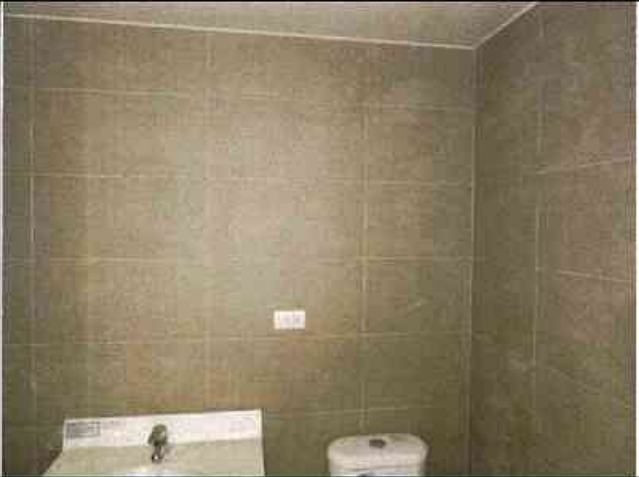
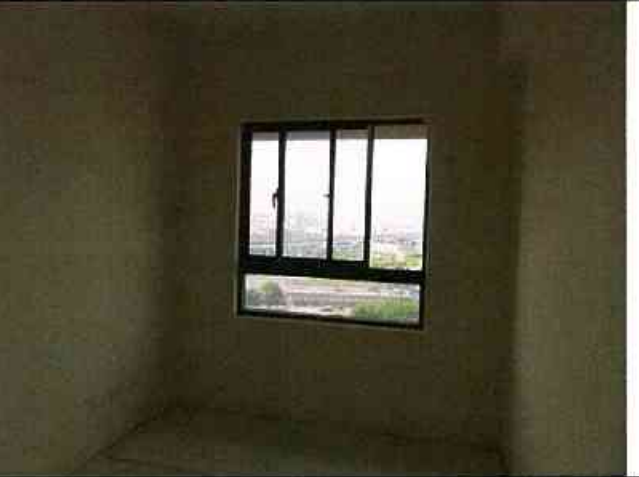
| 編號<br>71 | 說明<br>A6區J棟8樓07戶-主臥室廁所現況，目視無損壞。 | 編號<br>72 | 說明<br>A6區J棟8樓07戶-臥室現況，目視無損壞。 |

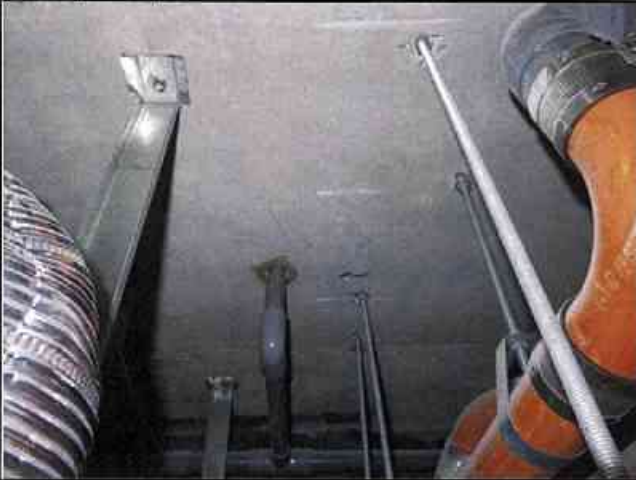
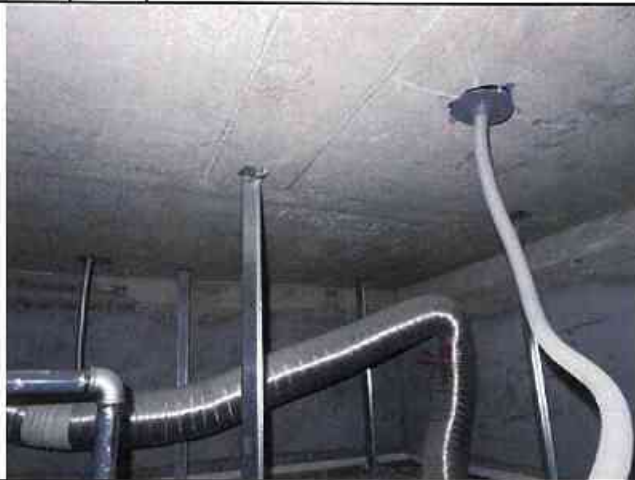
| 編號<br>73 | 說明<br>A6區J棟8樓07戶-廁所平頂現況，目視無損壞。 | 編號<br>74 | 說明<br>A6區J棟8樓07戶-廚房平頂現況，目視無損壞。 |

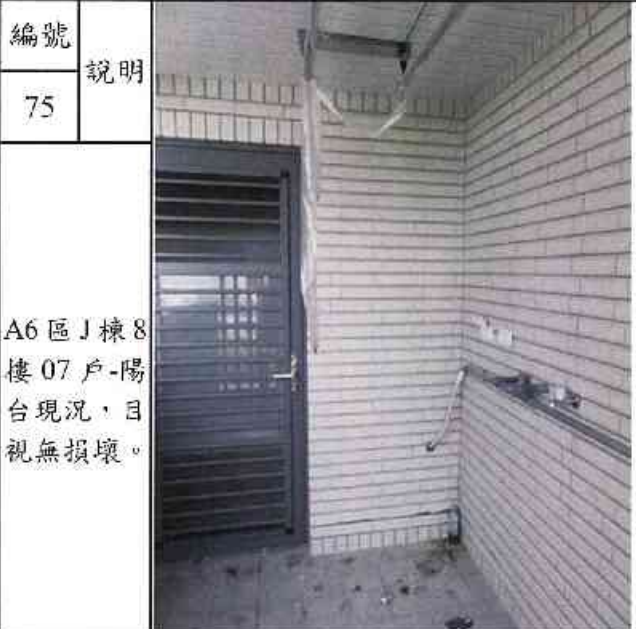
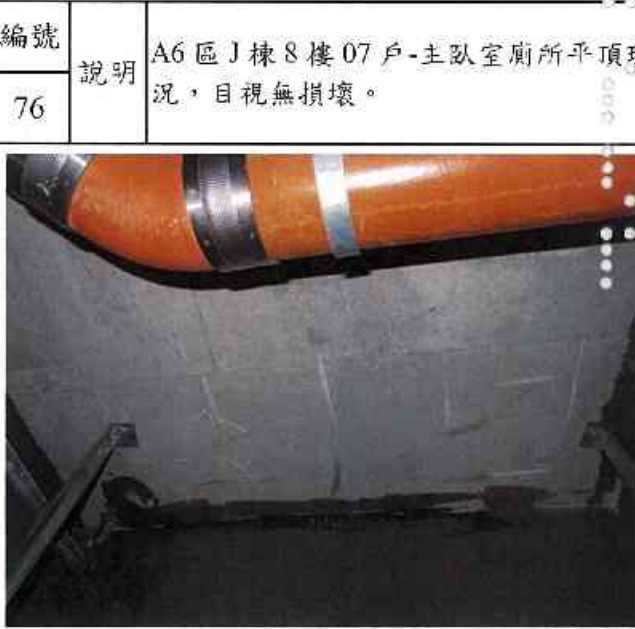
| 編號<br>75 | 說明<br>A6區J棟8樓07戶-陽台現況，目視無損壞。 | 編號<br>76 | 說明<br>A6區J棟8樓07戶-主臥室廁所平頂現況，目視無損壞。 |

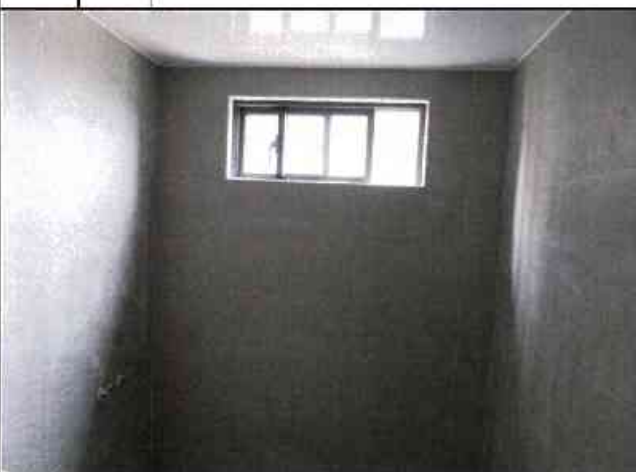
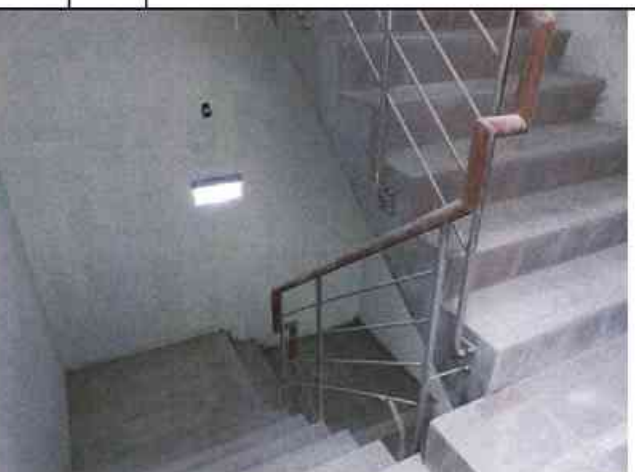
| 編號<br>77 | 說明<br>A6區J棟8樓07戶-廁所現況，目視無損壞。 | 編號<br>78 | 說明<br>A6區J棟8樓-樓梯現況，目視無損壞。 |

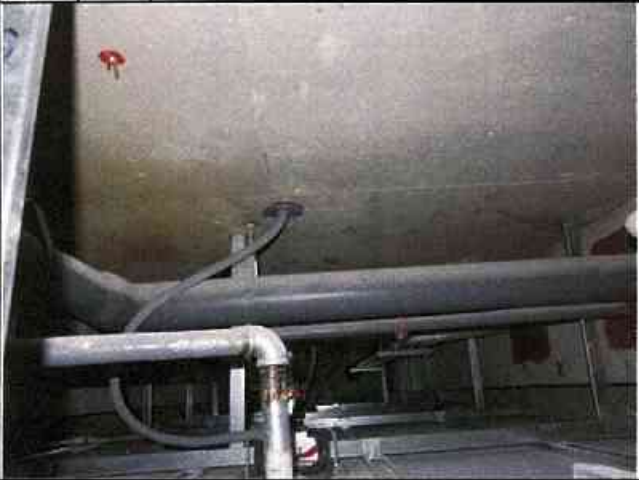
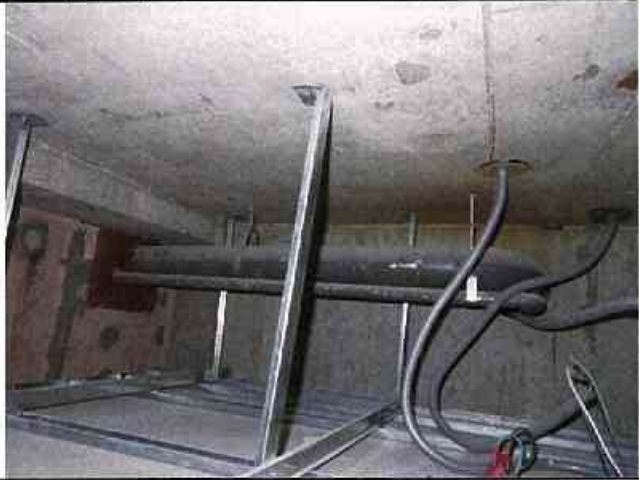
| 編號<br>79 | 說明<br>A6區J棟8樓-梯廳平頂現況，目視無損壞。 | 編號<br>80 | 說明<br>A6區J棟8樓-梯廳平頂現況，目視無損壞。 |

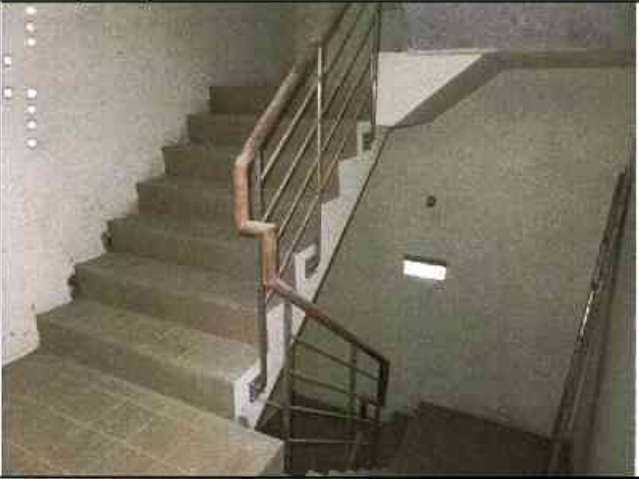
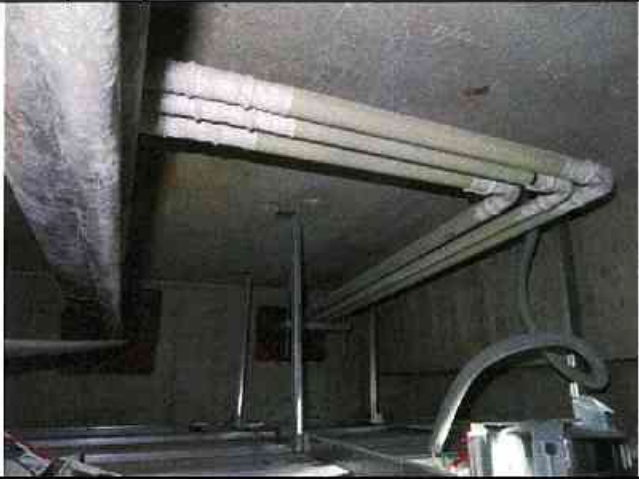
| 編號<br>81 | 說明<br>A6區J棟8樓-樓梯現況，目視無損壞。 | 編號<br>82 | 說明<br>A6區J棟8樓-梯廳平頂現況，目視無損壞。 |

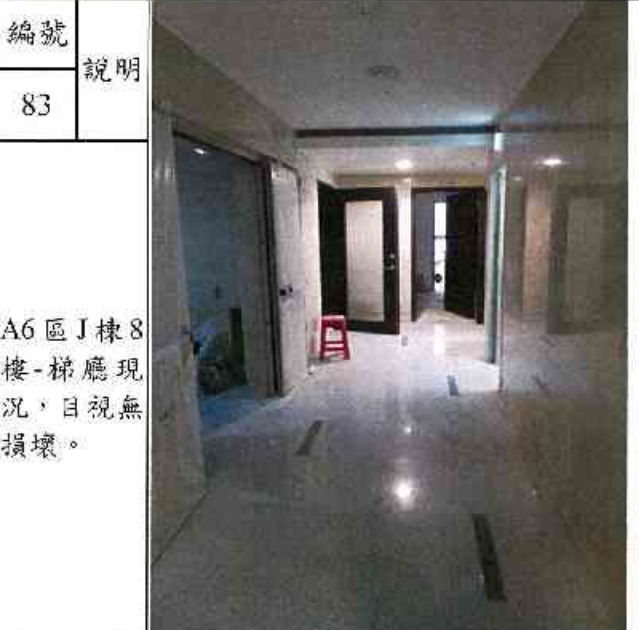
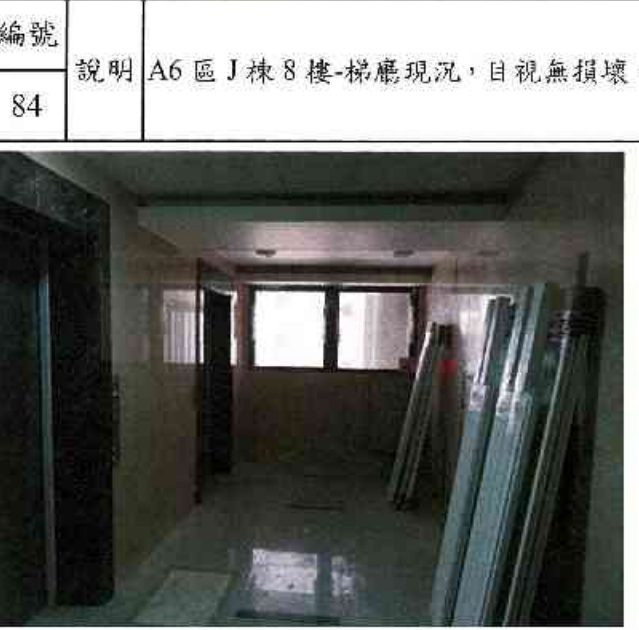
| 編號<br>83 | 說明<br>A6區J棟8樓-梯廳現況，目視無損壞。 | 編號<br>84 | 說明<br>A6區J棟8樓-梯廳現況，目視無損壞。 |

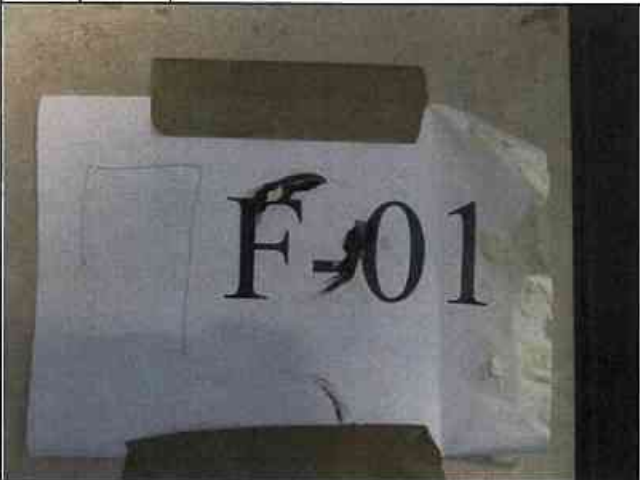
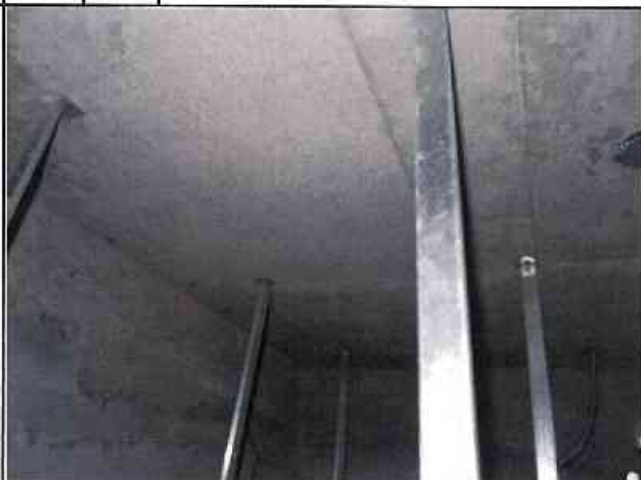
| 編號<br>1 | 說明<br>標的物門牌，A6區J棟7樓01戶。 | 編號<br>2 | 說明<br>A6區J棟7樓01戶-廚房平頂現況，目視無損壞。 |

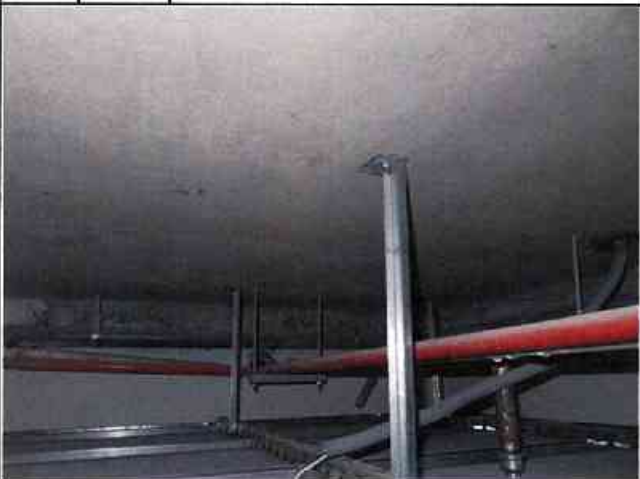
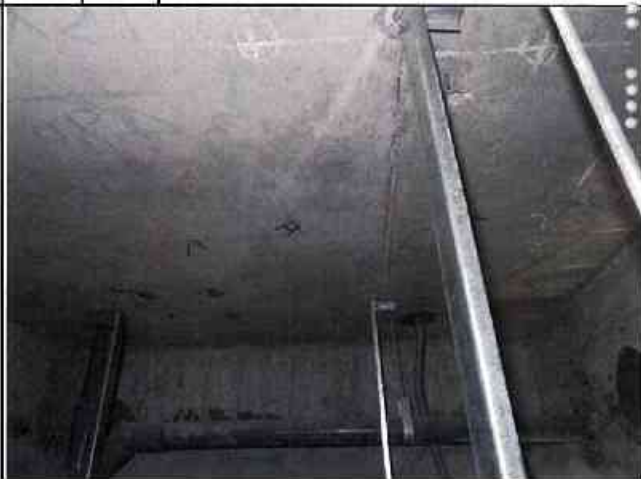
| 編號<br>3 | 說明<br>A6區J棟7樓01戶-客廳平頂現況，目視無損壞。 | 編號<br>4 | 說明<br>A6區J棟7樓01戶-陽台平頂現況，目視無損壞。 |

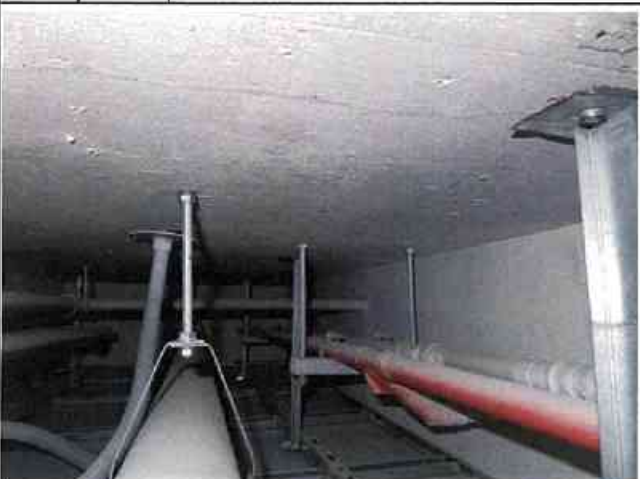
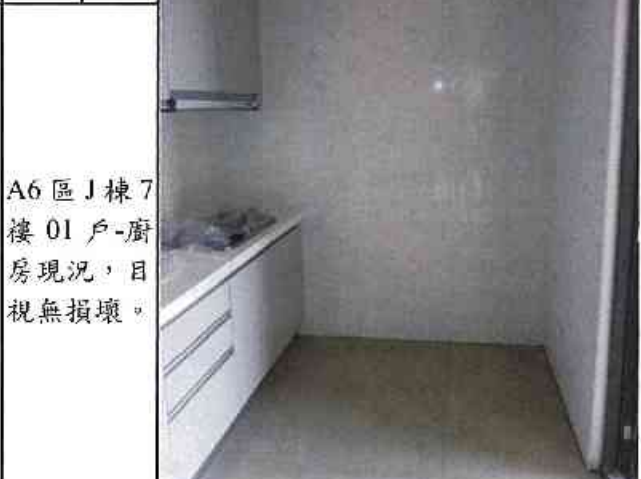
| 編號<br>5 | 說明<br>A6區J棟7樓01戶-走道平頂現況，目視無損壞。 | 編號<br>6 | 說明<br>A6區J棟7樓01戶-廚房現況，目視無損壞。 |

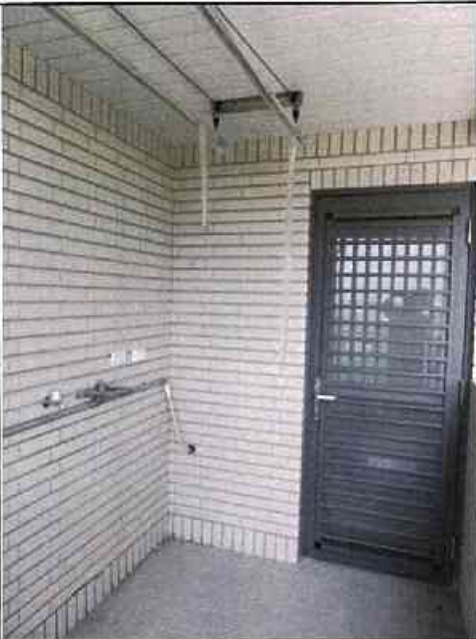
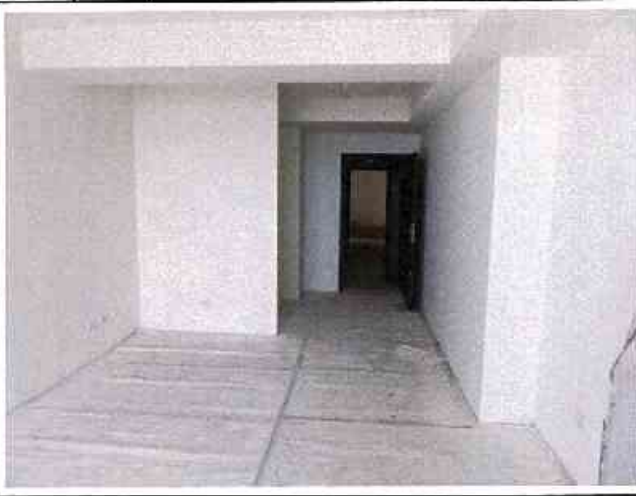
| 編號<br>7 | 說明<br>A6區J棟7樓01戶-陽台現況，目視無損壞。 | | 編號<br>8 | 說明<br>A6區J棟7樓01戶-客廳現況，目視無損壞。 | |

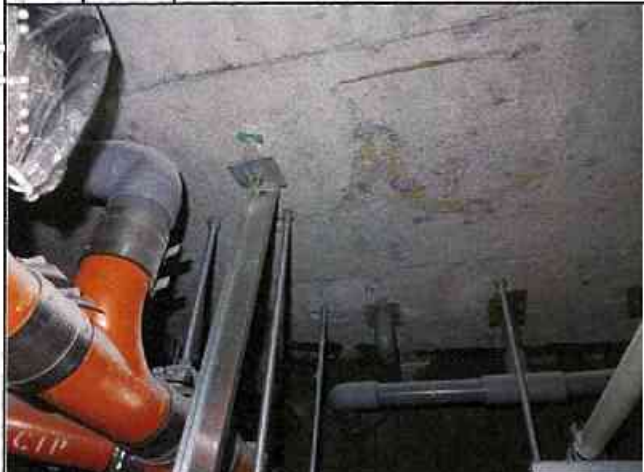
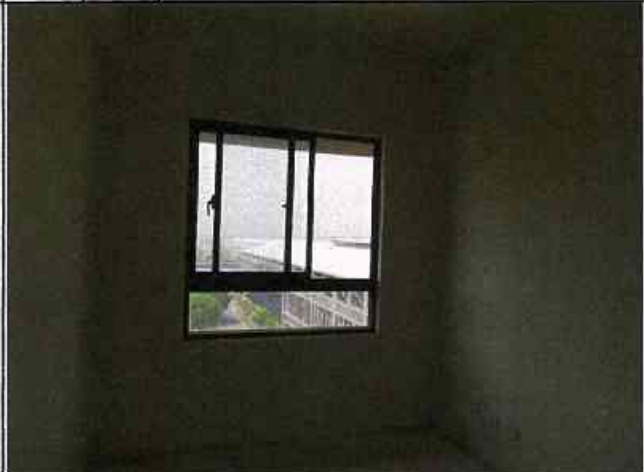
| 編號<br>9 | 說明<br>A6區J棟7樓01戶-廁所平頂現況，目視無損壞。 | | 編號<br>10 | 說明<br>A6區J棟7樓01戶-臥室現況，目視無損壞。 | |

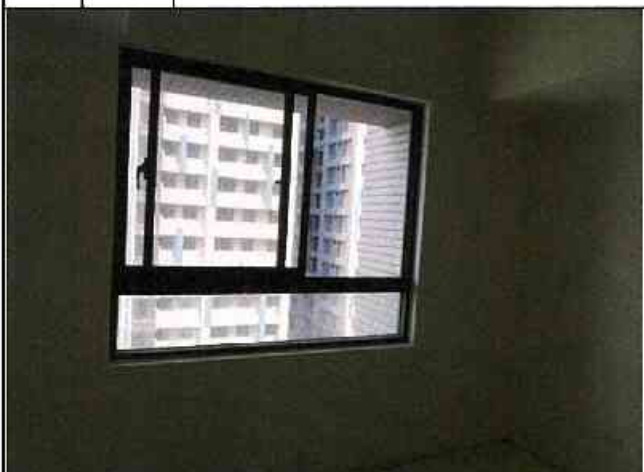
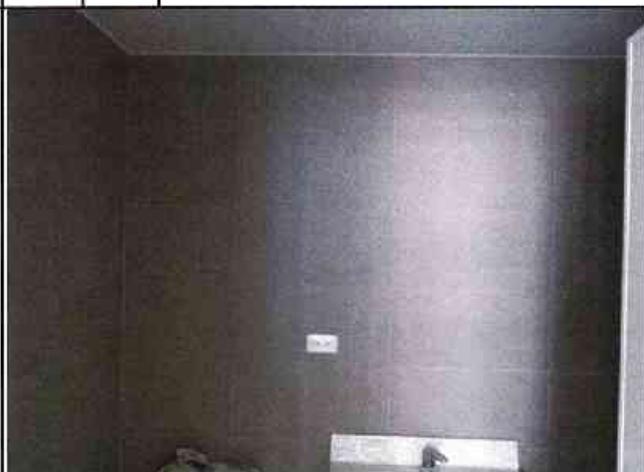
| 編號<br>11 | 說明<br>A6區J棟7樓01戶-主臥室現況，目視無損壞。 | | 編號<br>12 | 說明<br>A6區J棟7樓01戶-主臥室廁所現況，目視無損壞。 | |

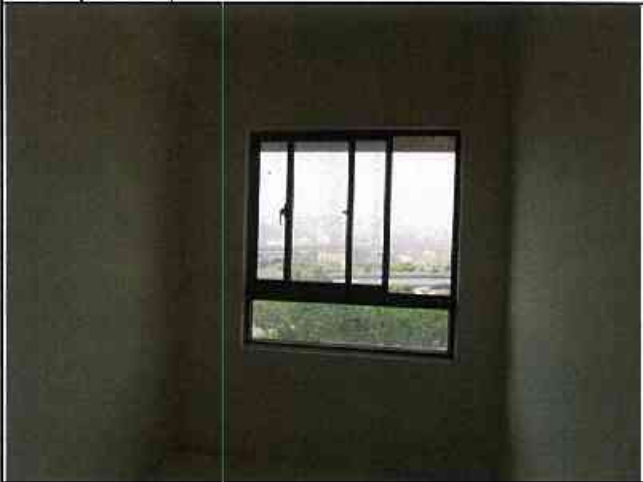
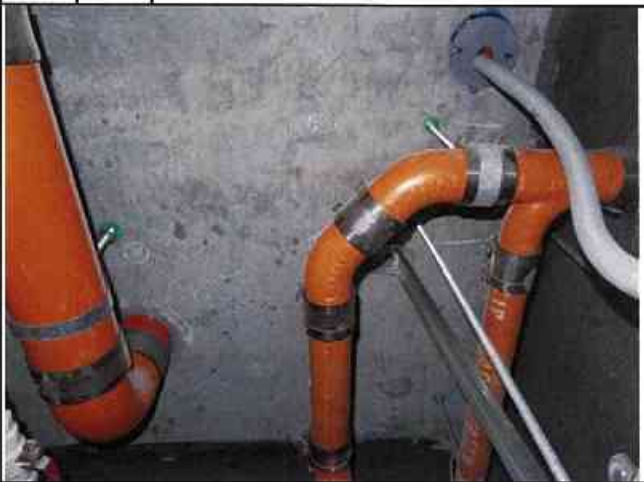
| 編號<br>13 | 說明<br>A6區J棟7樓01戶-臥室現況，目視無損壞。 | 編號<br>14 | 說明<br>A6區J棟7樓01戶-主臥室廁所平頂現況，目視無損壞。 |

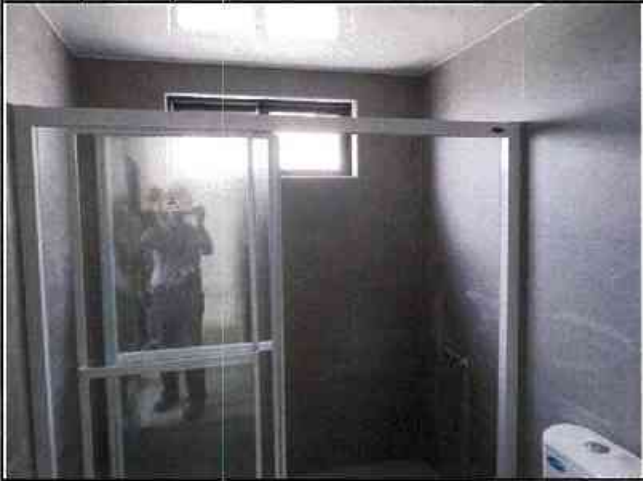
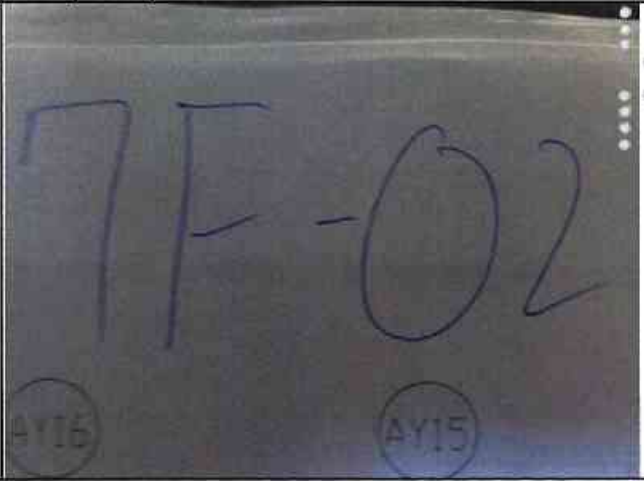
| 編號<br>15 | 說明<br>A6區J棟7樓01戶-廁所現況，目視無損壞。 | 編號<br>16 | 說明<br>標的物門牌，A6區J棟7樓02戶。 |

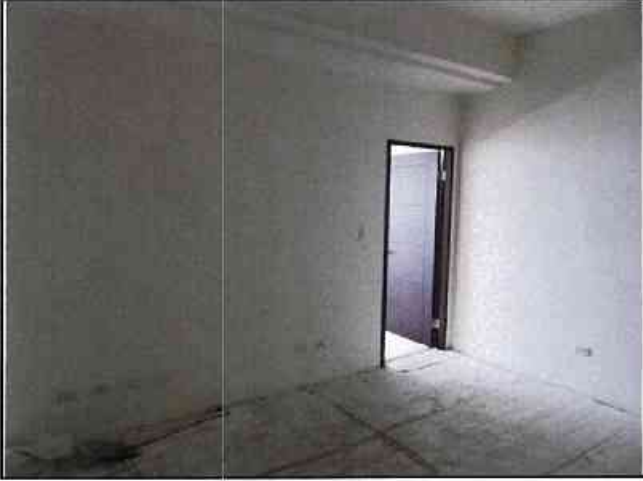
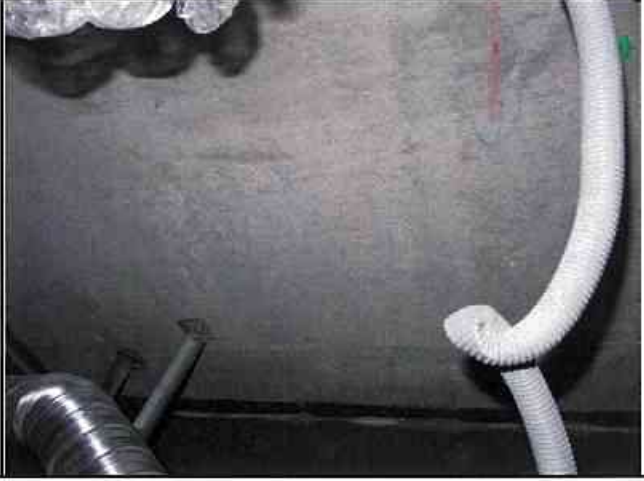
| 編號<br>17 | 說明<br>A6區J棟7樓02戶-客廳現況，目視無損壞。 | 編號<br>18 | 說明<br>A6區J棟7樓02戶-廁所平頂現況，目視無損壞。 |

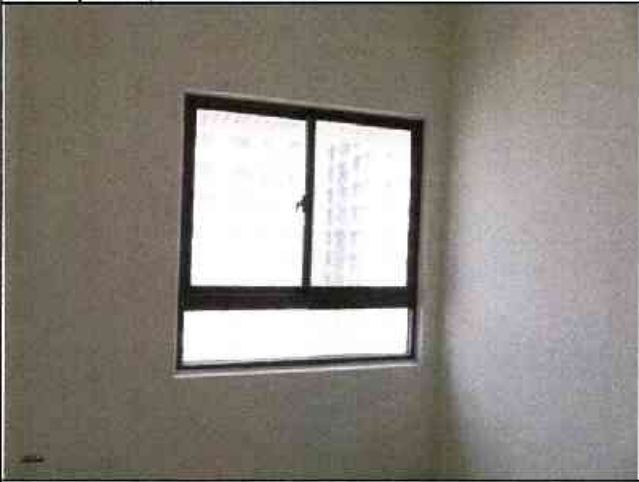
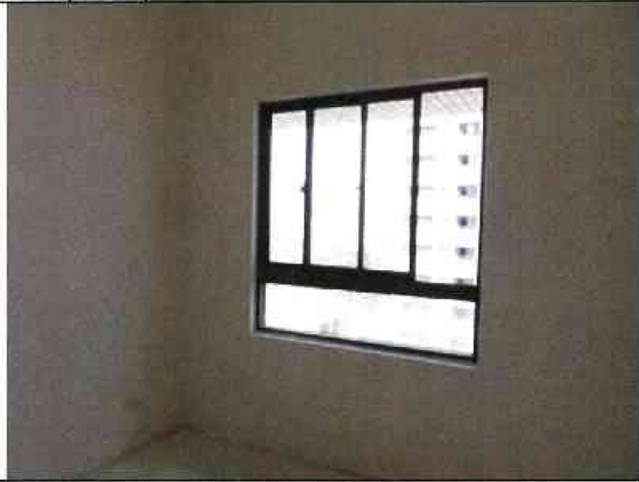
| 19 | A6區J棟7樓02戶-臥室現況，目視無損壞。 | 20 | A6區J棟7樓02戶-臥室現況，目視無損壞。 |

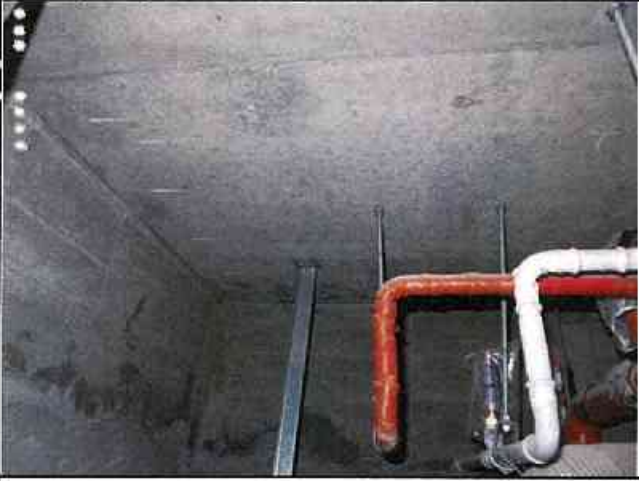
| 21 | A6區J棟7樓02戶-廚房平頂現況，目視無損壞。 | 22 | A6區J棟7樓02戶-陽台平頂現況，目視無損壞。 |

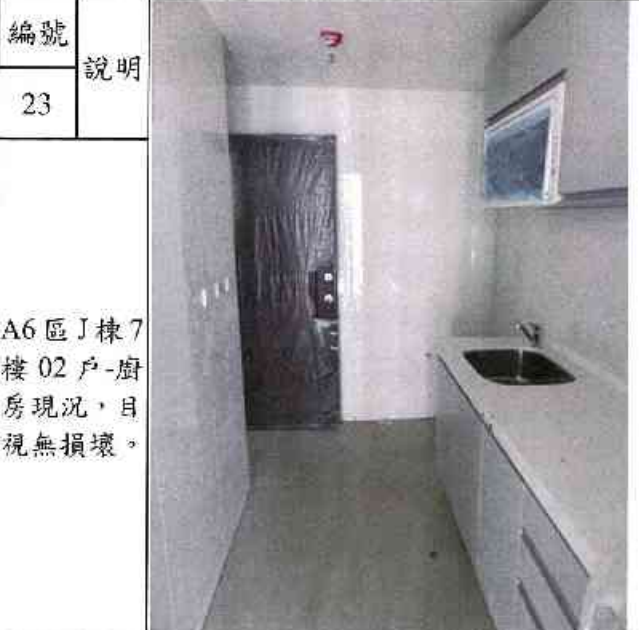
| 23 | A6區J棟7樓02戶-廚房現況，目視無損壞。 | 24 | A6區J棟7樓02戶-廁所現況，目視無損壞。 |

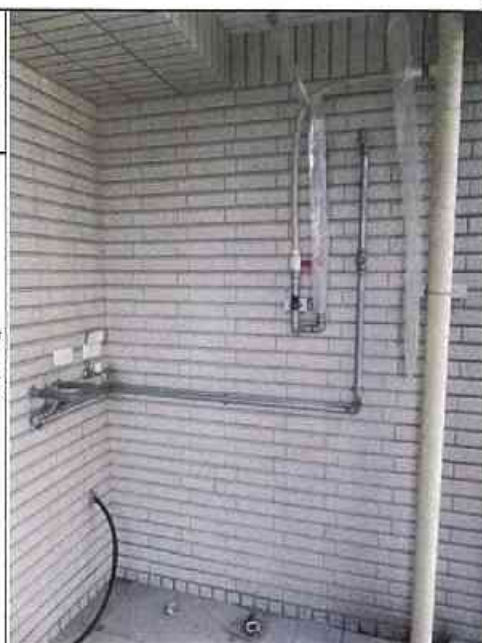
| A6區J棟7樓02戶-陽台現況，目視無損壞。 | | | | | |

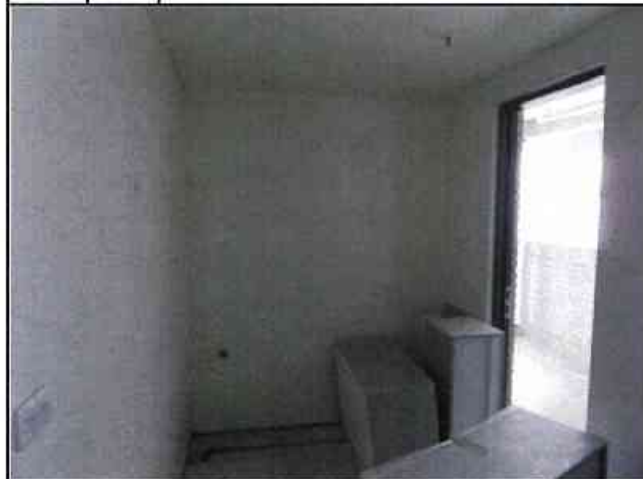
| 27 | A6區J棟7樓03戶-廚房現況，目視無損壞。 | | 28 | A6區J棟7樓03戶-走道平頂現況，目視無損壞。 | |

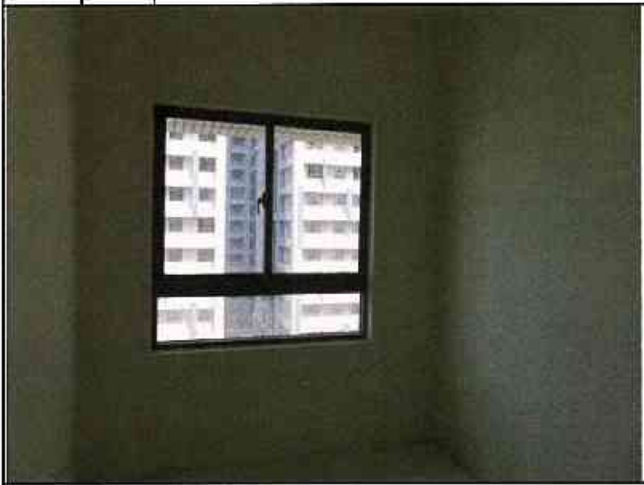
| 編號<br>31 | 說明<br>A6區J棟7樓03戶-臥室現況，目視無損壞。 | 編號<br>32 | 說明<br>A6區J棟7樓03戶-廁所平頂現況，目視無損壞。 |

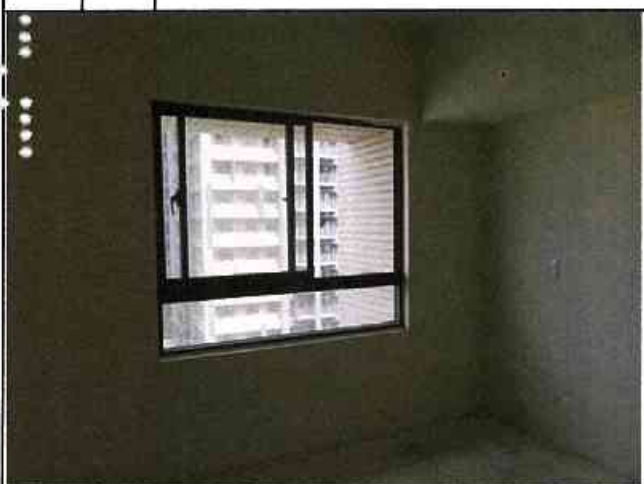
| 編號<br>33 | 說明<br>A6區J棟7樓03戶-主臥室現況，目視無損壞。 | 編號<br>34 | 說明<br>A6區J棟7樓03戶-主臥室廁所現況，目視無損壞。 |

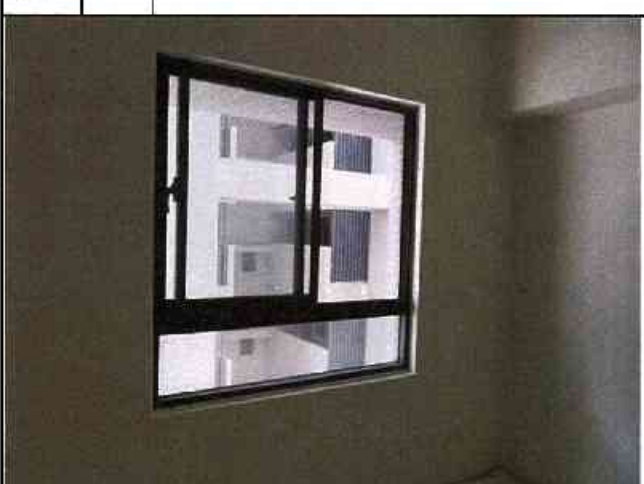
| 編號<br>35 | 說明<br>A6區J棟7樓03戶-臥室現況，目視無損壞。 | 編號<br>36 | 說明<br>A6區J棟7樓03戶-主臥室廁所平頂現況，目視無損壞。 |

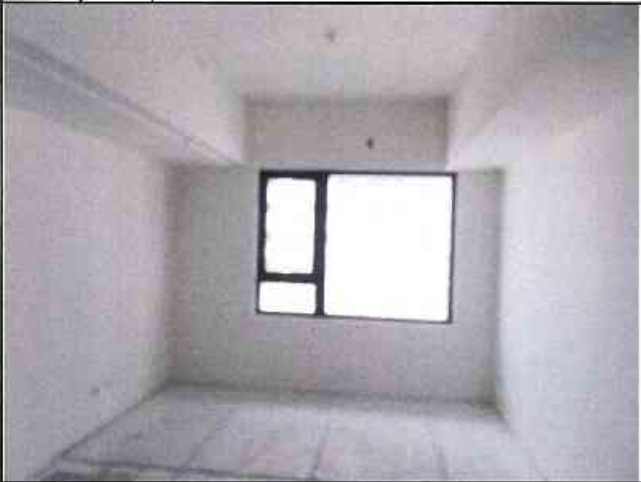
| 編號<br>37 | 說明 | A6區J棟7樓03戶-客廳現況，目視無損壞。 | 編號<br>38 | 說明 | 標的物門牌，A6區J棟7樓05戶。 |

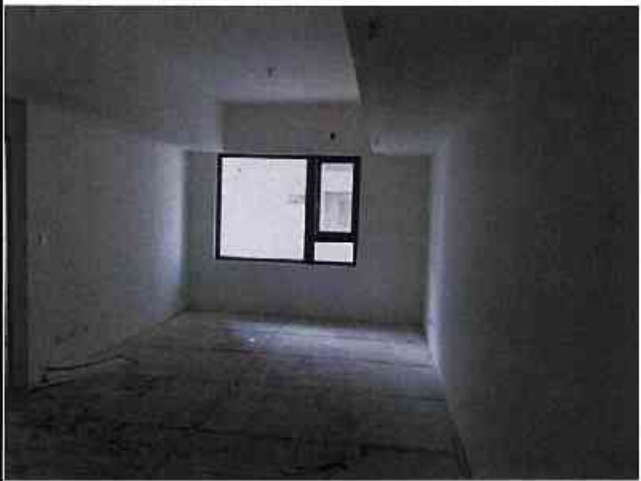
| 編號<br>39 | 說明 | A6區J棟7樓05戶-客廳現況，目視無損壞。 | 編號<br>40 | 說明 | A6區J棟7樓05戶-廚房現況，目視無損壞。 |

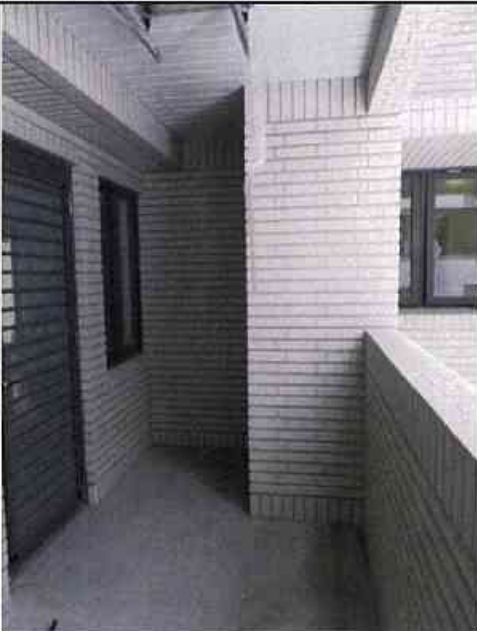
| 編號<br>41 | 說明 | A6區J棟7樓05戶-陽台現況，目視無損壞。 | 編號<br>42 | 說明 | A6區J棟7樓05戶-走道平頂現況，目視無損壞。 |

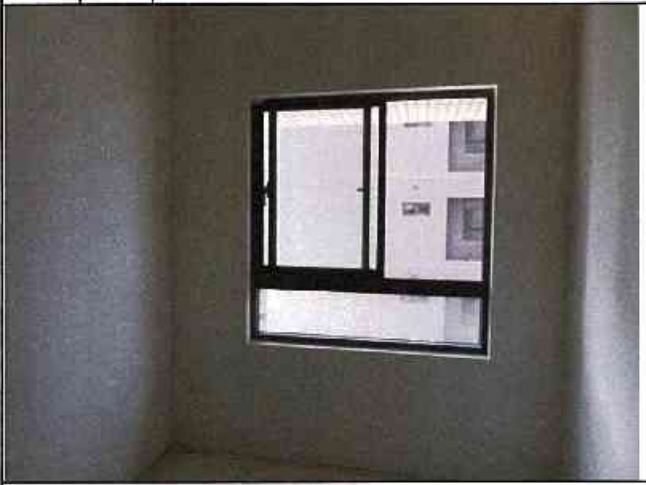
| 編號<br>43 | 說明 | A6區J棟7樓05戶-臥室現況，目視無損壞。 | 編號<br>44 | 說明 | A6區J棟7樓05戶-廁所現況，目視無損壞。 |

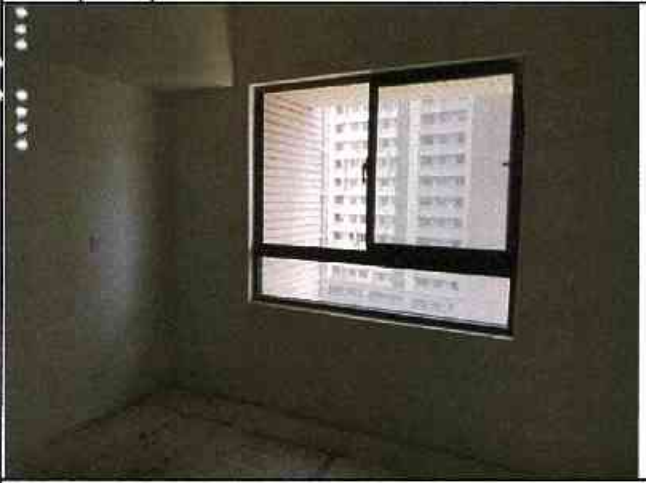
| 編號<br>45 | 說明 | A6區J棟7樓05戶-主臥室現況，目視無損壞。 | 編號<br>46 | 說明 | A6區J棟7樓05戶-主臥室廁所現況，目視無損壞。 |

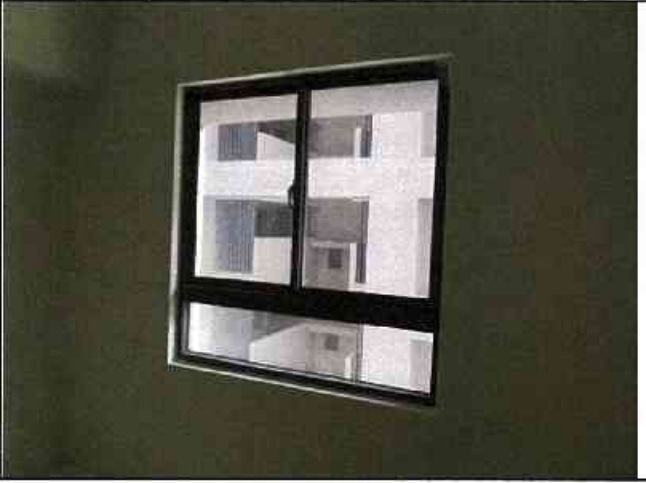
| 編號<br>47 | 說明 | A6區J棟7樓05戶-臥室現況，目視無損壞。 | 編號<br>48 | 說明 | A6區J棟7樓05戶-廁所平頂現況，目視無損壞。 |
