## 板橋區浮洲合宜住宅結構安全鑑定案

### A6 東區鑑定報告書

## 附件三十三：A6 東區 J 棟裂損現況調查報告

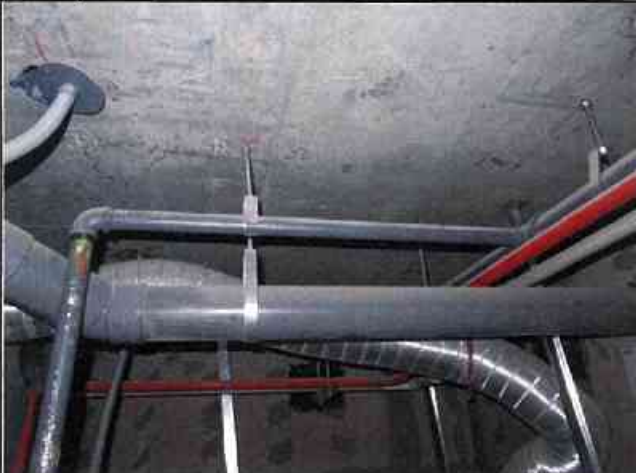
| 編號<br>49 | 說明<br>A6區J棟7樓05戶-廚房平頂現況，目視無損壞。 | 編號<br>50 | 說明<br>A6區J棟7樓05戶-陽台平頂現況，目視無損壞。 |

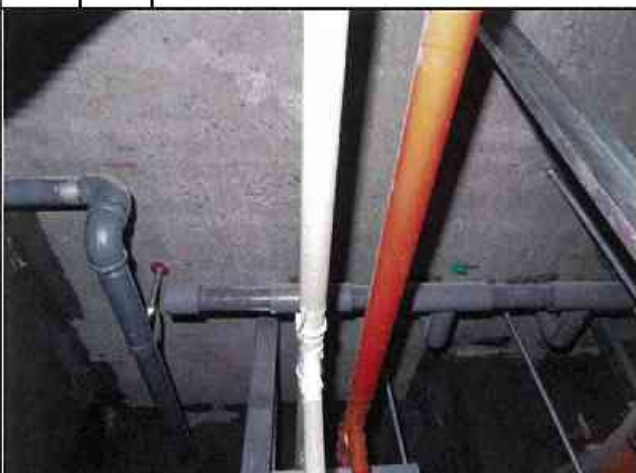
| 編號<br>51 | 說明<br>A6區J棟7樓05戶-主臥室廁所平頂現況，目視無損壞。 | 編號<br>52 | 說明<br>標的物門牌，A6區J棟7樓06戶。 |

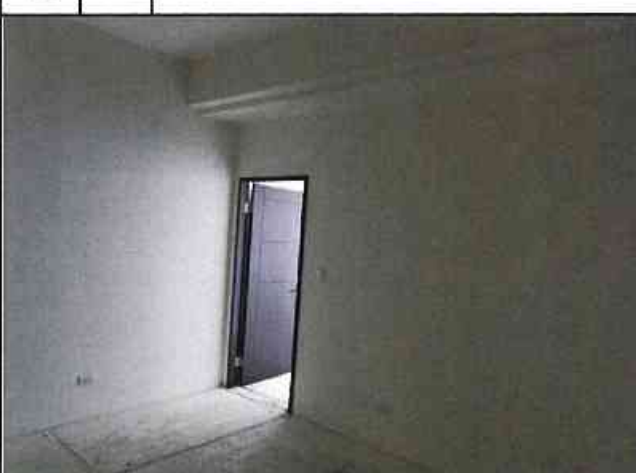
| 編號<br>53 | 說明<br>A6區J棟7樓06戶-客廳現況，目視無損壞。 | 編號<br>54 | 說明<br>A6區J棟7樓06戶-廁所平頂現況，目視無損壞。 |

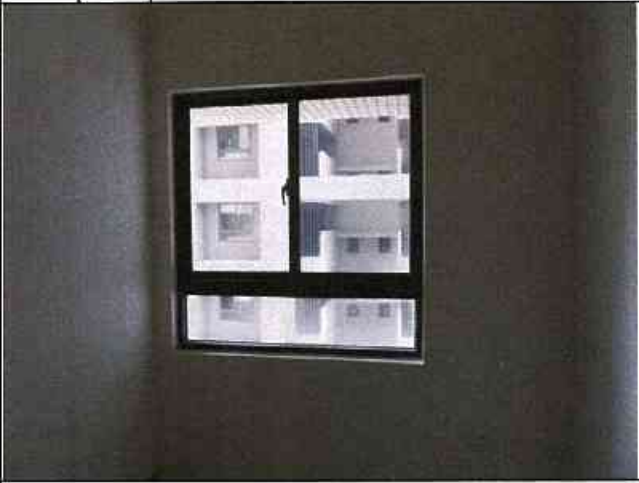
| 編號<br>55 | 說明<br>A6區J棟7樓06戶-臥室現況，目視無損壞。 | 編號<br>56 | 說明<br>A6區J棟7樓06戶-臥室現況，目視無損壞。 |

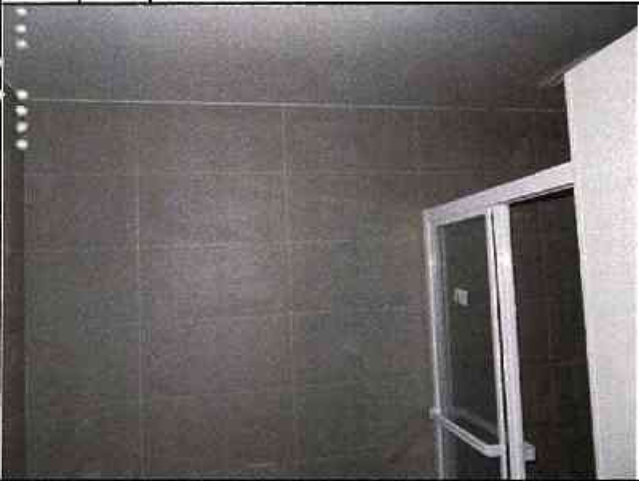
| 編號<br>57 | 說明<br>A6區J棟7樓06戶-廁所現況，目視無損壞。 | 編號<br>58 | 說明<br>A6區J棟7樓06戶-廚房平頂現況，目視無損壞。 |

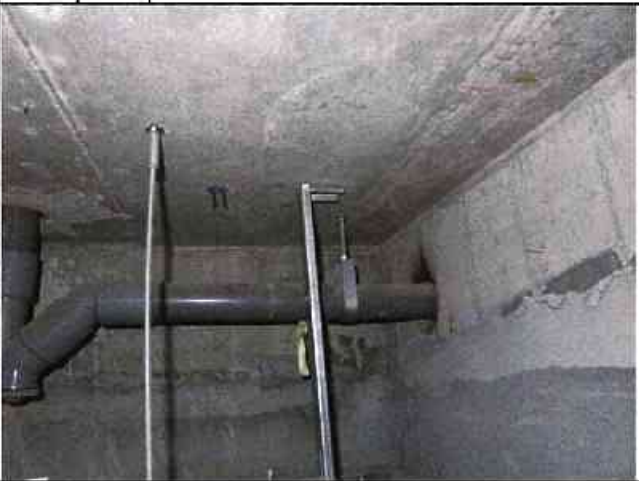
| 編號<br>59 | 說明<br>A6區J棟7樓06戶-陽台平頂現況，目視無損壞。 | 編號<br>60 | 說明<br>A6區J棟7樓06戶-廚房現況，目視無損壞。 |

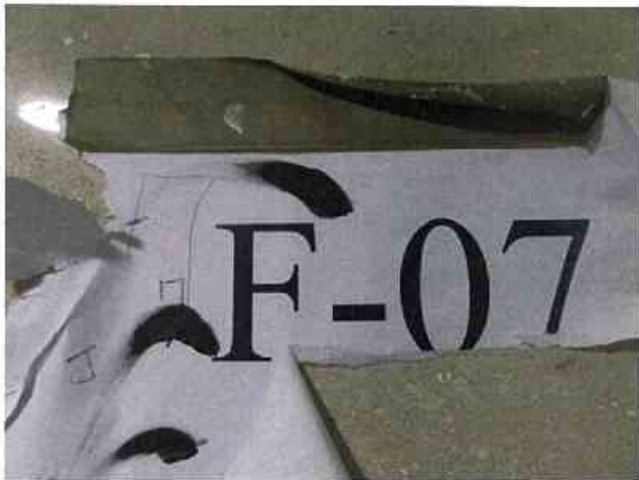
| 編號<br>61 | 說明 | | 編號<br>62 | 說明 | 標的物門牌，A6區J棟7樓07戶。 | |

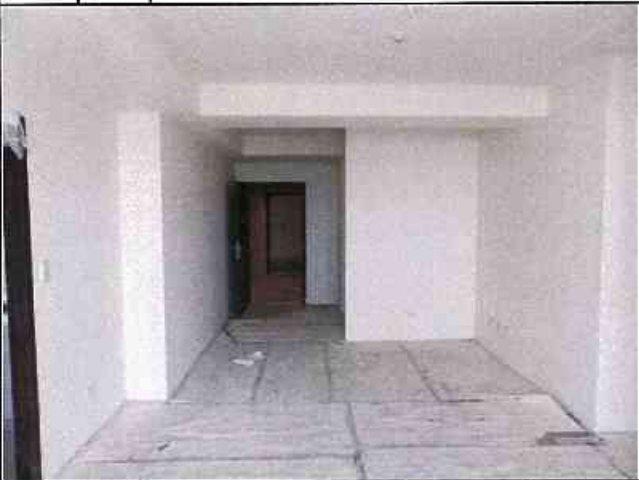
| 編號<br>67 | 說明<br>A6區J棟7樓07戶-客廳現況，目視無損壞。 | 編號<br>68 | 說明<br>A6區J棟7樓07戶-陽台平頂現況，目視無損壞。 |

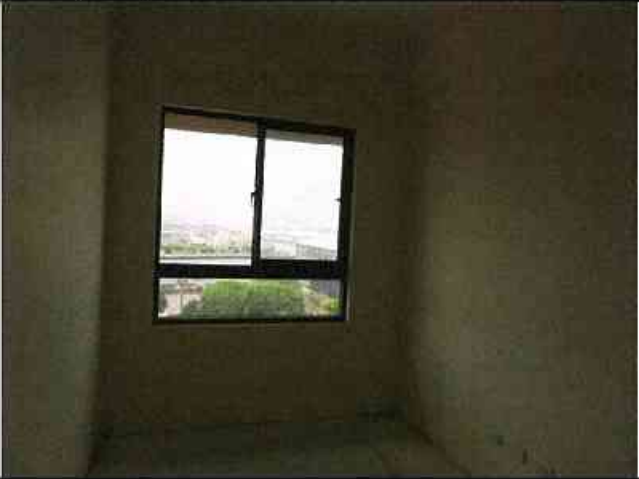
| 編號<br>71 | 說明<br>A6區J棟7樓07戶-臥室現況，目視無損壞。 | 編號<br>72 | 說明<br>A6區J棟7樓07戶-主臥室現況，目視無損壞。 |

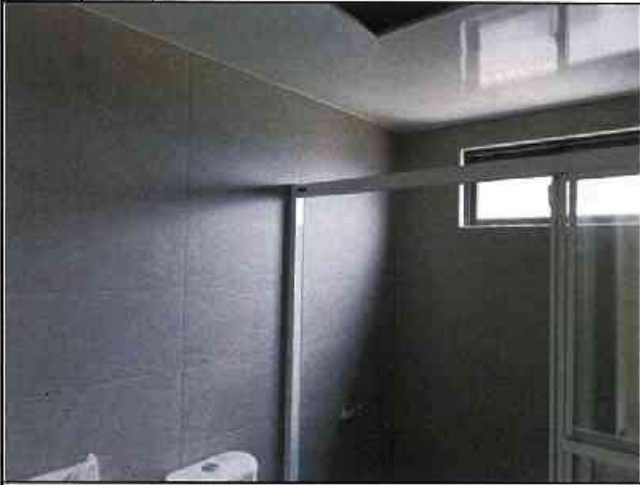
| 編號<br>73 | 說明<br>A6區J棟7樓07戶-廁所現況，目視無損壞。 | 編號<br>74 | 說明<br>A6區J棟7樓07戶-主臥室廁所平頂現況，目視無損壞。 |

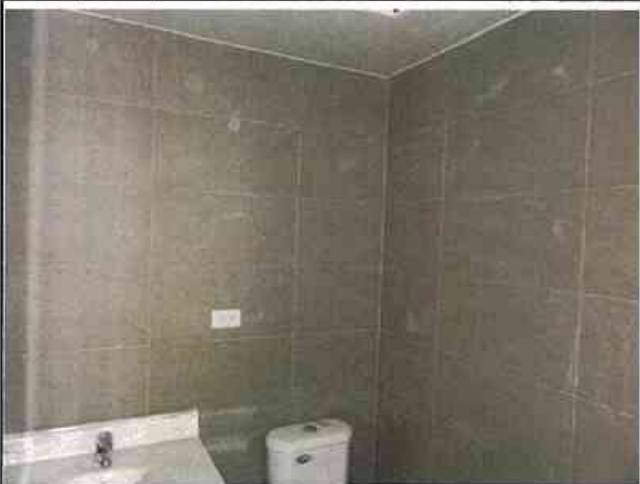
| 編號<br>75 | 說明<br>A6區J棟7樓07戶-主臥室廁所現況，目視無損壞。 | 編號<br>76 | 說明<br>A6區J棟7樓07戶-陽台現況，目視無損壞。 |

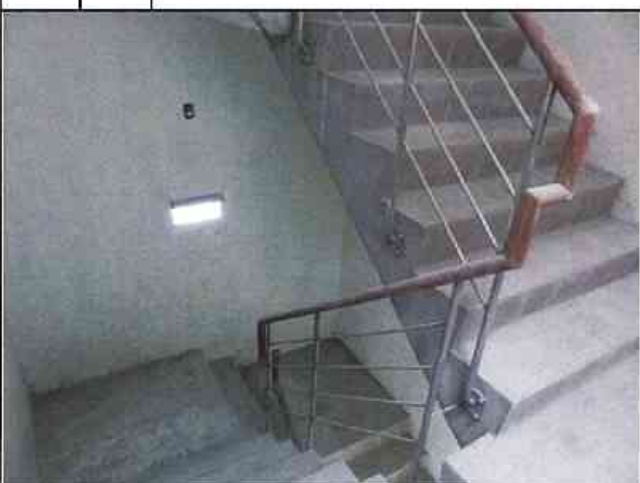
| 編號<br>77 | 說明<br>A6區J棟7樓-樓梯現況，目視無損壞。 | 編號<br>78 | 說明<br>A6區J棟7樓-梯廳平頂現況，目視無損壞。 |

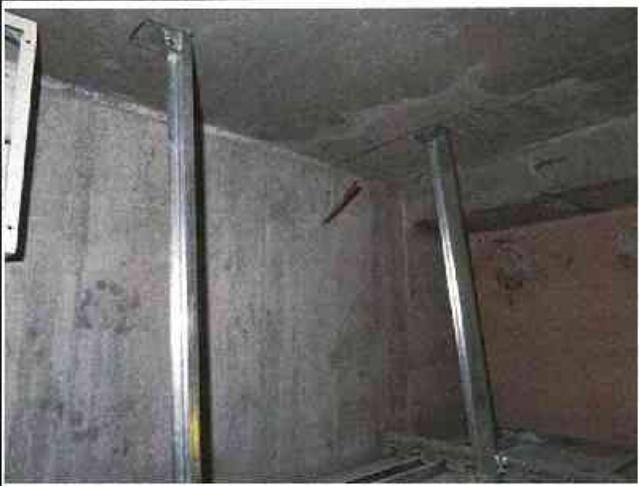
| 79 | A6區J棟7樓-梯廳平頂現況，目視無損壞。 | 80 | | |

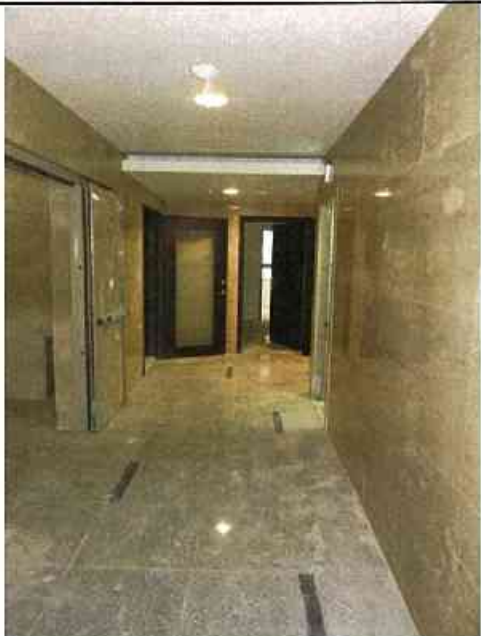
| | | A6區J棟7樓-梯廳現況，目視無損壞。 | | |

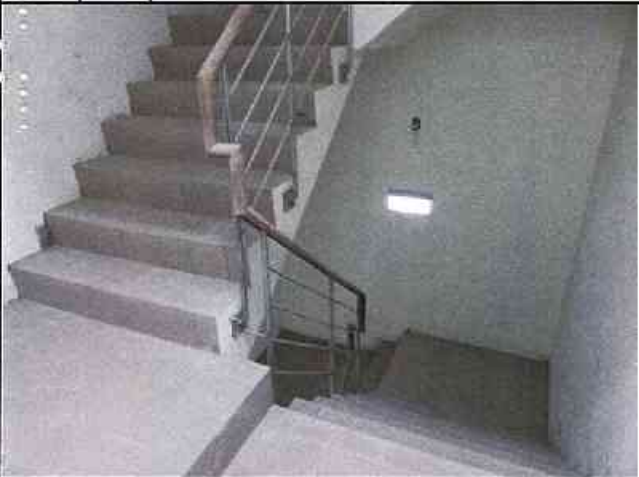
| 81 | A6區J棟7樓-樓梯現況，目視無損壞。 | 82 | A6區J棟7樓-梯廳平頂現況，目視無損壞。 | |

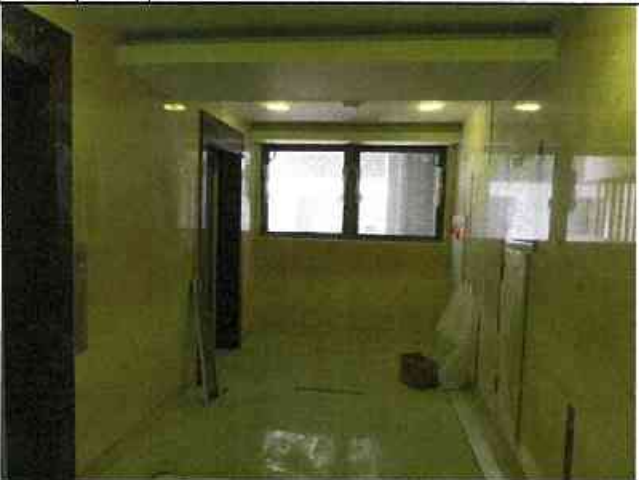
| 83 | A6區J棟7樓-梯廳現況，目視無損壞。 | | | |

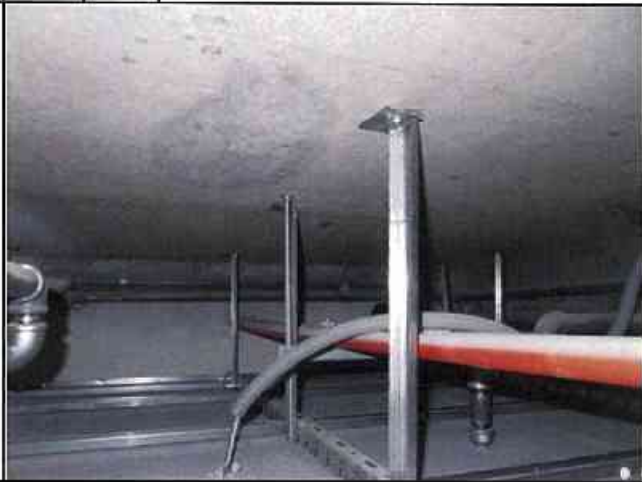
| 編號<br>1 | 說明<br>標的物門牌，A6區J棟6樓01戶。 | 編號<br>2 | 說明<br>A6區J棟6樓01戶-客廳平頂現況，目視無損壞。 |

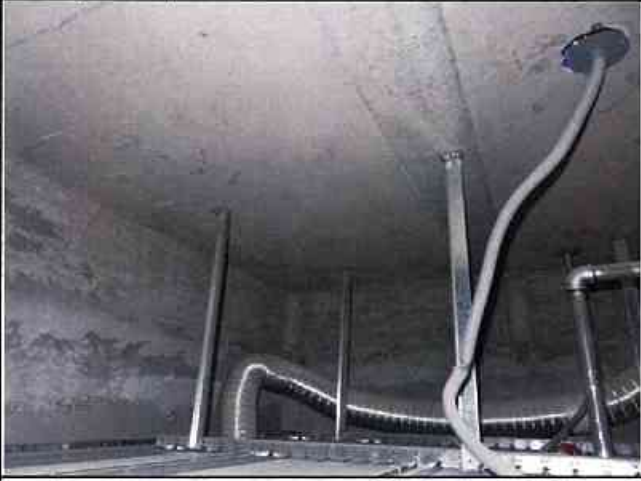
| 編號<br>3 | 說明<br>A6區J棟6樓01戶-廚房平頂現況，目視無損壞。 | 編號<br>4 | 說明<br>A6區J棟6樓01戶-走道平頂現況，目視無損壞。 |

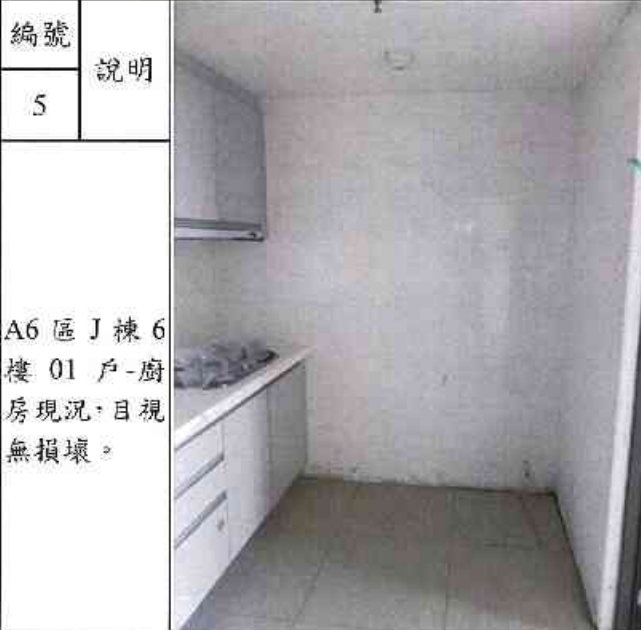
| 編號<br>5 | 說明<br>A6區J棟6樓01戶-廚房現況，目視無損壞。 | 編號<br>6 | 說明<br>A6區J棟6樓01戶-陽台平頂現況，目視無損壞。 |

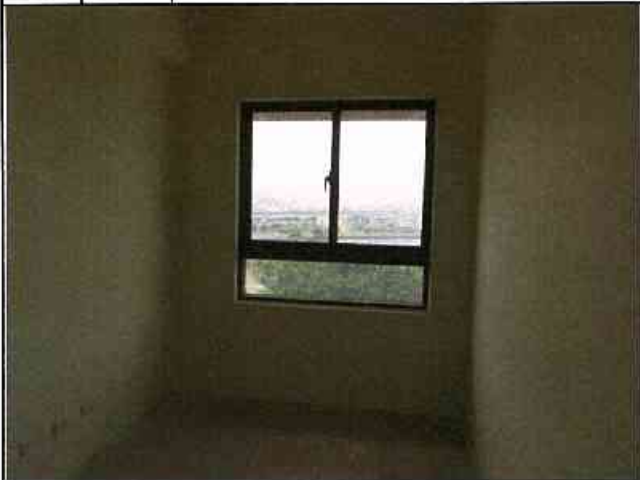
| 編號<br>7 | 說明<br>A6區J棟6樓01戶-臥室現況，目視無損壞。 | 編號<br>8 | 說明<br>A6區J棟6樓01戶-臥室現況，目視無損壞。 |

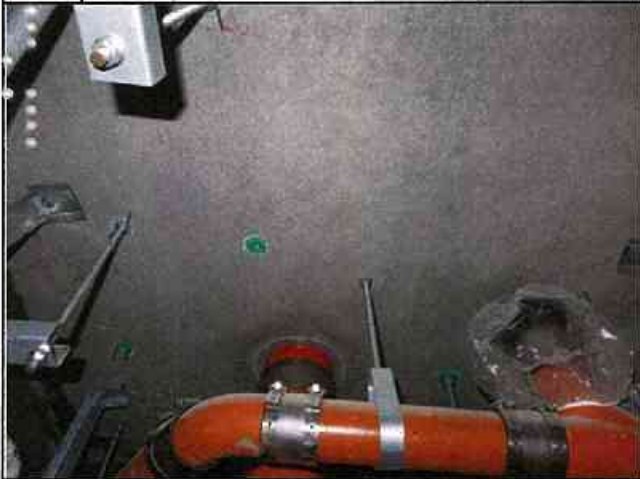
| 編號<br>9 | 說明<br>A6區J棟6樓01戶-廁所平頂現況，目視無損壞。 | 編號<br>10 | 說明<br>A6區J棟6樓01戶-主臥室廁所現況，目視無損壞。 |

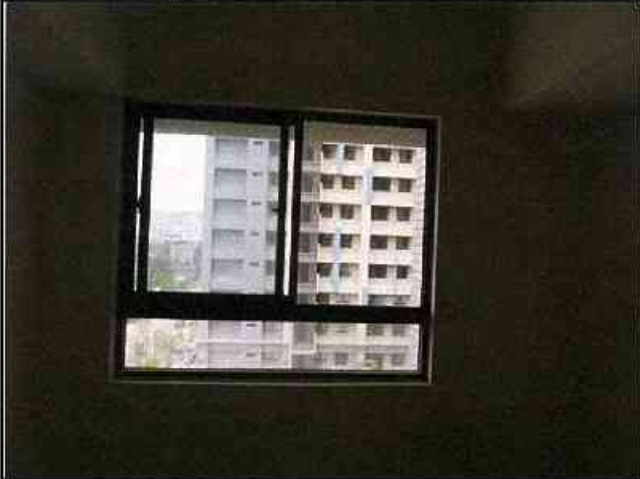
| 編號<br>11 | 說明<br>A6區J棟6樓01戶-主臥室現況，目視無損壞。 | 編號<br>12 | 說明<br>A6區J棟6樓01戶-廁所現況，目視無損壞。 |

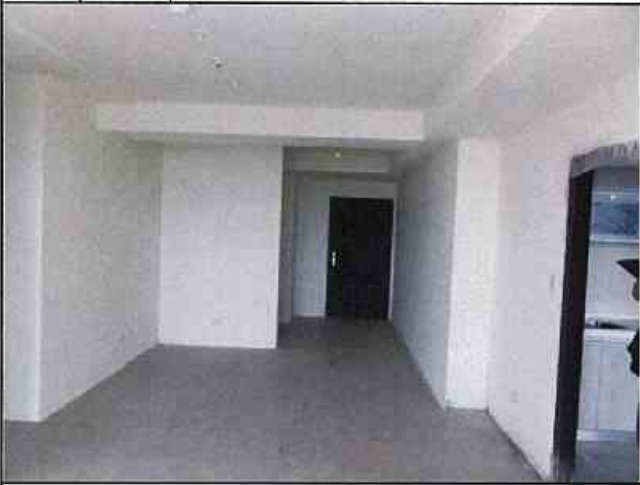
| 編號<br>13 | 說明<br>A6區J棟6樓01戶-客廳現況，目視無損壞。 | 編號<br>14 | 說明<br>A6區J棟6樓01戶-主臥室廁所平頂現況，目視無損壞。 |

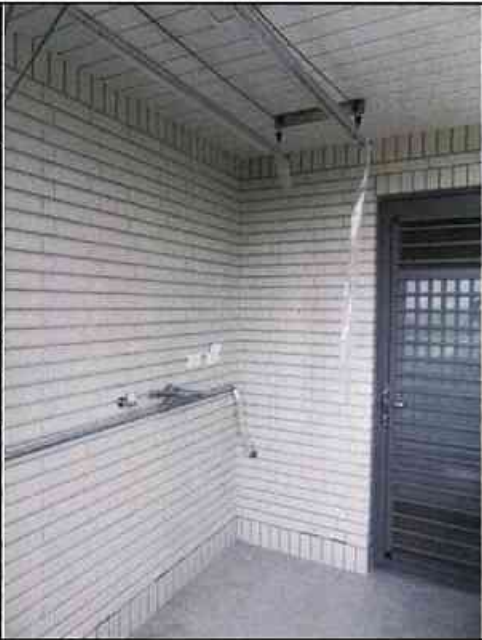
| 編號<br>15 | 說明<br>A6區J棟6樓01戶-陽台現況，目視無損壞。 | 編號<br>16 | 說明<br>標的物門牌，A6區J棟6樓02戶。 |

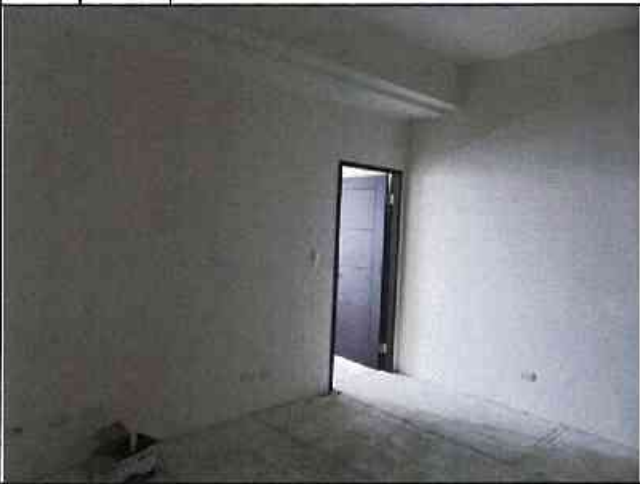
| 編號<br>19 | 說明<br>A6區J棟6樓02戶-臥室現況，目視無損壞。 | 編號<br>20 | 說明<br>A6區J棟6樓02戶-廚房平頂現況，目視無損壞。 |

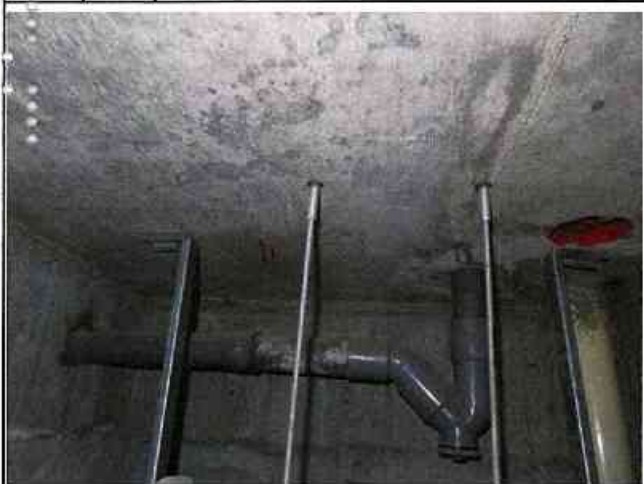
| 編號<br>23 | 說明<br>A6區J棟6樓02戶-廁所平頂現況，目視無損壞。 | 編號<br>24 | 說明<br>A6區J棟6樓02戶-廁所現況，目視無損壞。 |

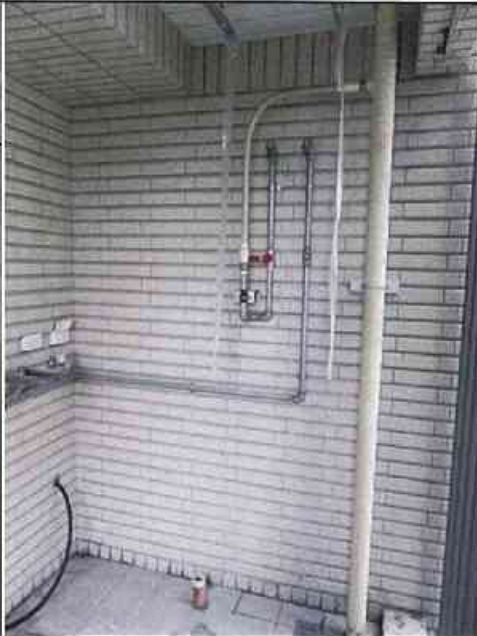
| A6區J棟6樓02戶-陽台現況，目視無損壞。 | | | | | | |

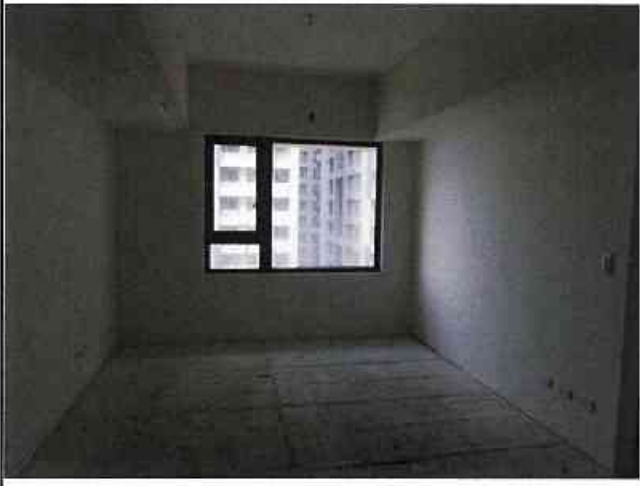
| | | | A6區J棟6樓03戶-廚房現況，目視無損壞。 | | | |

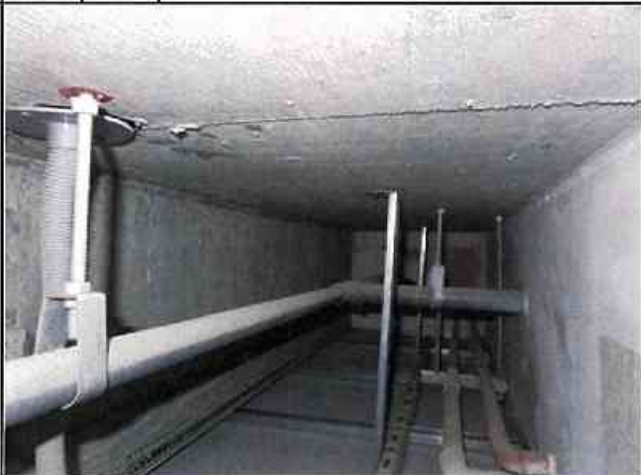
| 編號<br>29 | 說明 | A6區J棟6樓03戶-陽台平頂現況，目視無損壞。 | 編號<br>30 | 說明 | A6區J棟6樓03戶-走道平頂現況，目視無損壞。 | |

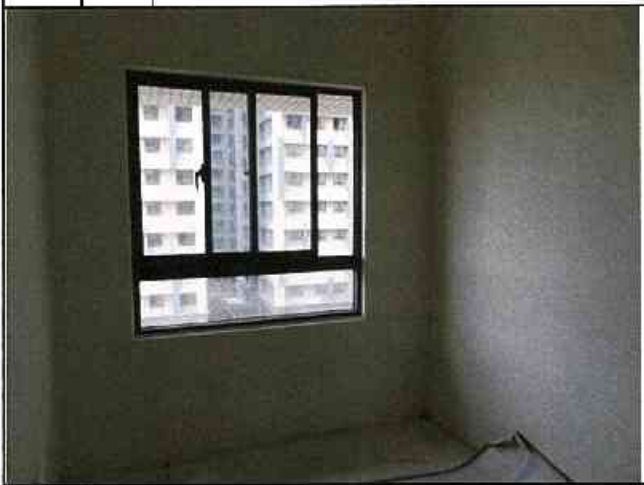
| 編號<br>33 | 說明<br>A6區J棟6樓03戶-主臥室廁所現況，目視無損壞。 | 編號<br>34 | 說明<br>A6區J棟6樓03戶-臥室現況，目視無損壞。 |

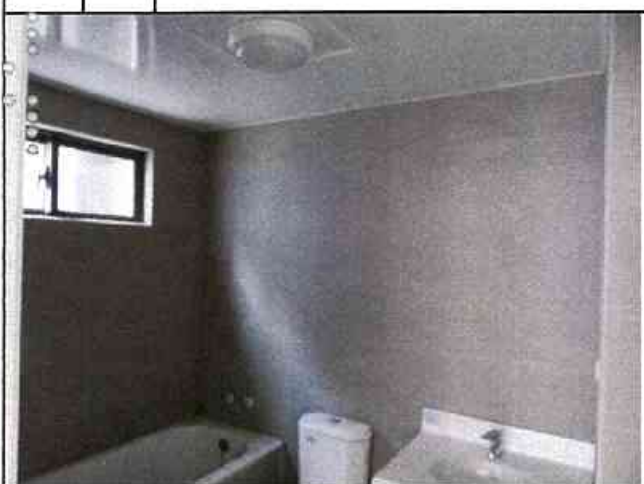
| 編號<br>35 | 說明<br>A6區J棟6樓03戶-廁所平頂現況，目視無損壞。 | 編號<br>36 | 說明<br>A6區J棟6樓03戶-廚房平頂現況，目視無損壞。 |

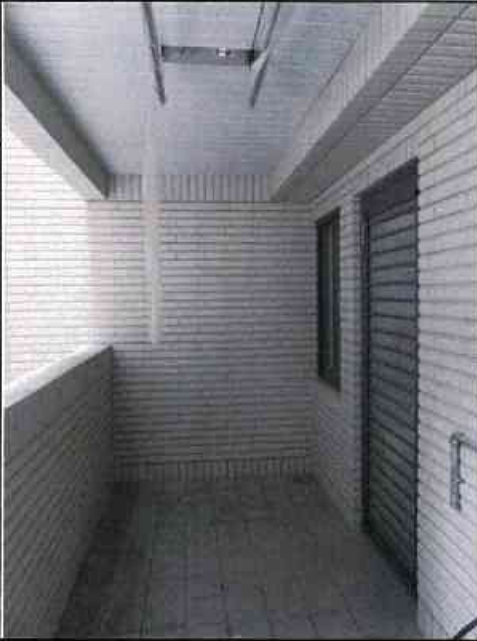
| A6區J棟6樓03戶-陽台現況，目視無損壞。 | | | A6區J棟6樓03戶-主臥室廁所平頂現況，目視無損壞。 | | |

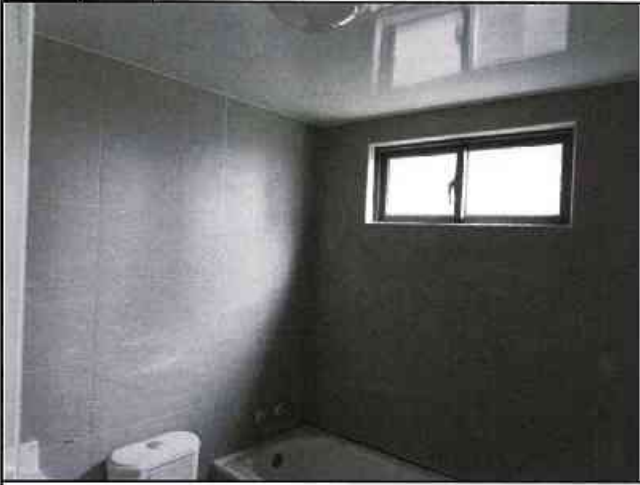
| 編號<br>51 | 說明<br>A6區J棟6樓05戶-廁所平頂現況，目視無損壞。 | 編號<br>52 | 說明<br>A6區J棟6樓05戶-廁所現況，目視無損壞。 |

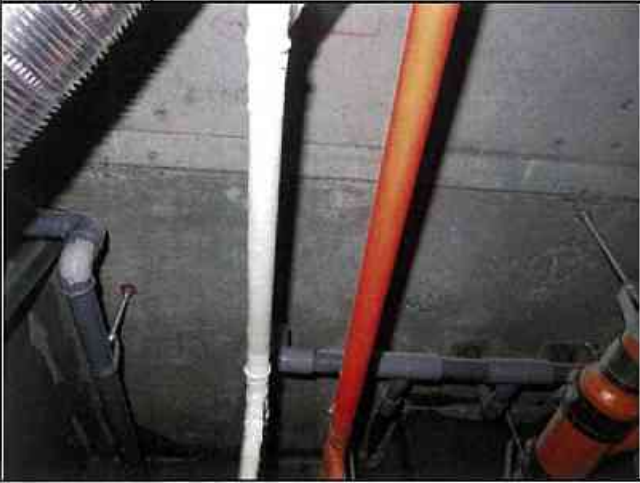
| 編號<br>55 | 說明<br>A6區J棟6樓06戶-客廳現況，目視無損壞。 | 編號<br>56 | 說明<br>A6區J棟6樓06戶-廚房平頂現況，目視無損壞。 |

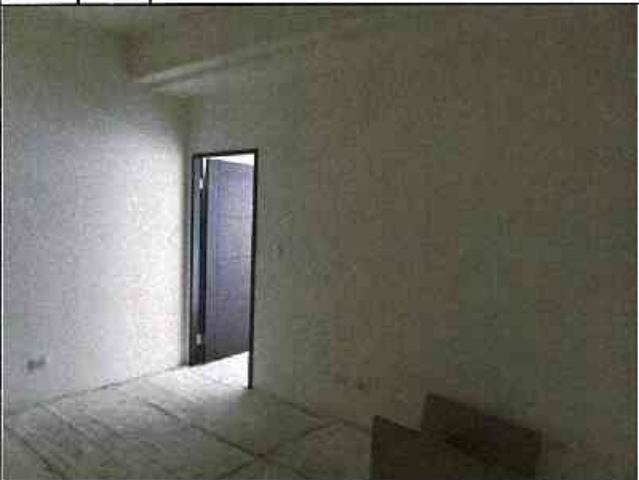
| 編號<br>57 | 說明<br>A6區J棟6樓06戶-陽台平頂現況，目視無損壞。 | 編號<br>58 | 說明<br>A6區J棟6樓06戶-廚房現況，目視無損壞。 |

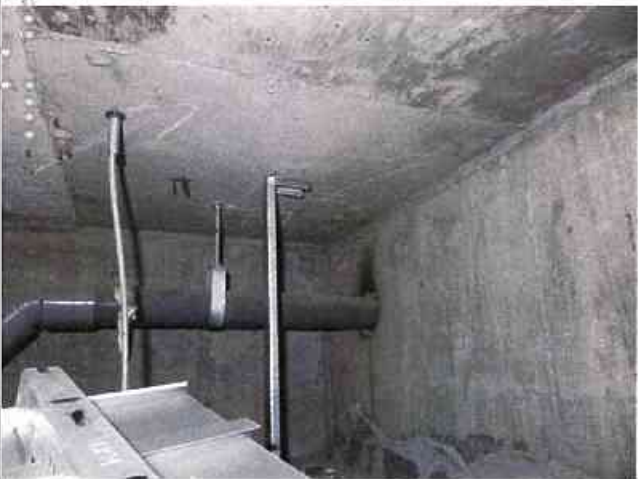
| 編號<br>59 | 說明<br>A6區J棟6樓06戶-廁所平頂現況，目視無損壞。 | 編號<br>60 | 說明<br>A6區J棟6樓06戶-臥室現況，目視無損壞。 |

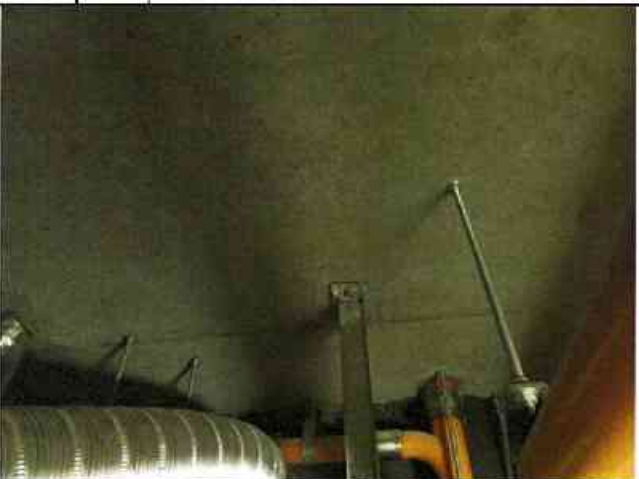
| 編號<br>61 | 說明 | A6區J棟6樓06戶-臥室現況，目視無損壞。 | 編號<br>62 | 說明 | A6區J棟6樓06戶-廁所現況，目視無損壞。 |

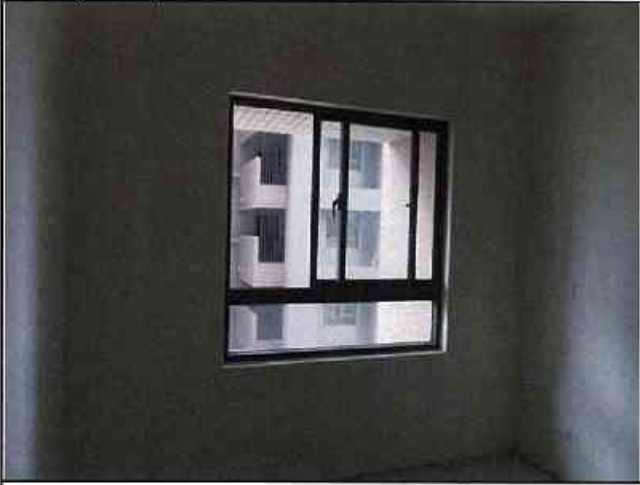
| 編號<br>63 | 說明 | A6區J棟6樓06戶-陽台現況，目視無損壞。 | 編號<br>64 | 說明 | 標的物門牌，A6區J棟6樓07戶。 |

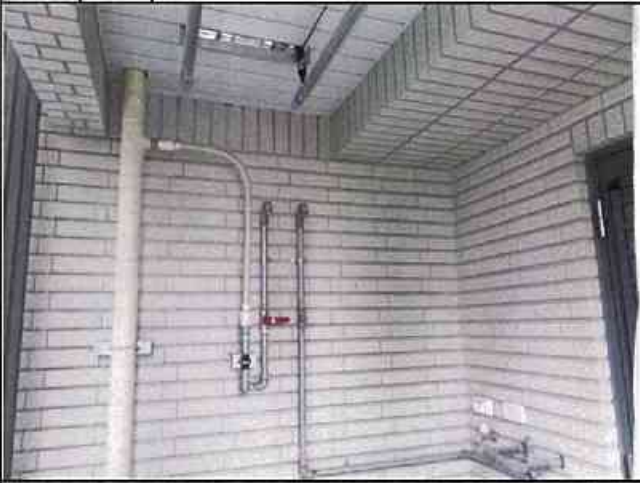
| 編號<br>65 | 說明 | A6區J棟6樓07戶-客廳平頂現況，目視無損壞。 | 編號<br>66 | 說明 | A6區J棟6樓07戶-廚房平頂現況，目視無損壞。 |

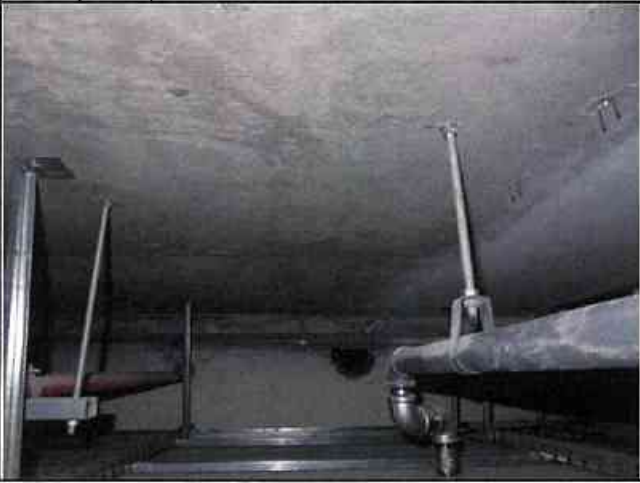
| 編號<br>67 | 說明<br>A6區J棟6樓07戶-走道平頂現況，目視無損壞。 | 編號<br>68 | 說明<br>A6區J棟6樓07戶-臥室現況，目視無損壞。 |

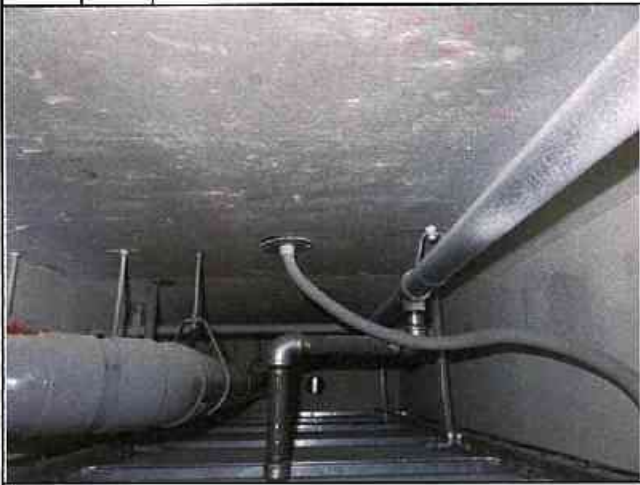
| 編號<br>69 | 說明<br>A6區J棟6樓07戶-主臥室現況，目視無損壞。 | 編號<br>70 | 說明<br>A6區J棟6樓07戶-臥室現況，目視無損壞。 |

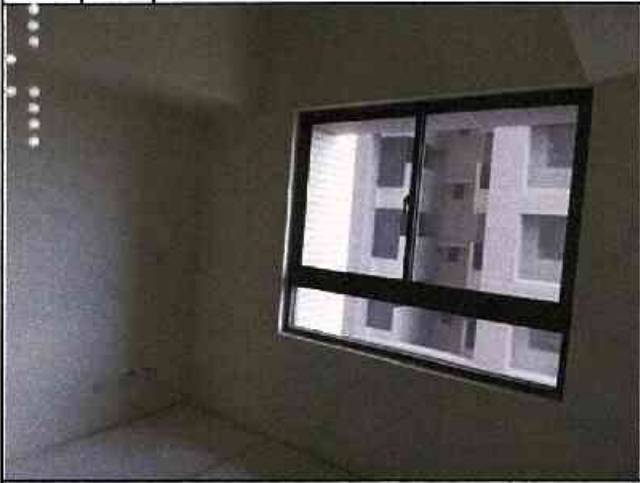
| 編號<br>71 | 說明<br>A6區J棟6樓07戶-廁所平頂現況，目視無損壞。 | 編號<br>72 | 說明<br>A6區J棟6樓07戶-廁所現況，目視無損壞。 |

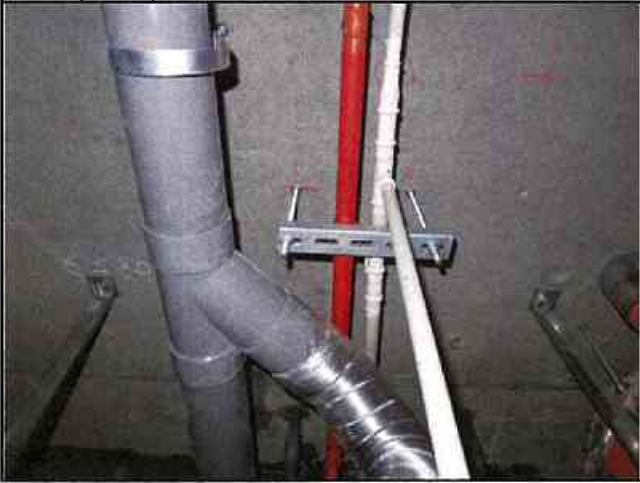
| 編號<br>73 | 說明 | A6區J棟6樓07戶-陽台平頂現況，目視無損壞。 | 編號<br>74 | 說明 | A6區J棟6樓07戶-主臥室廁所平頂現況，目視無損壞。 |

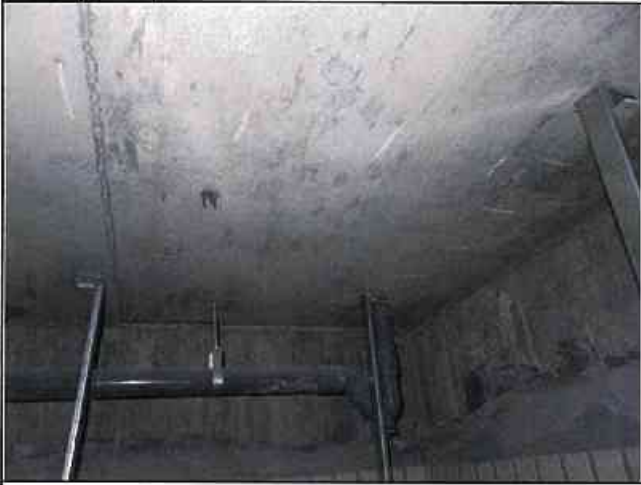
| 編號<br>75 | 說明 | A6區J棟6樓07戶-陽台現況，目視無損壞。 | 編號<br>76 | 說明 | A6區J棟6樓07戶-客廳現況，目視無損壞。 |

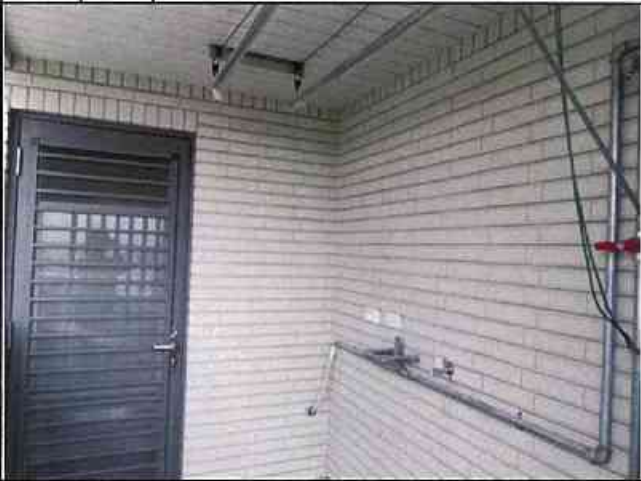
| 編號<br>77 | 說明 | A6區J棟6樓-樓梯現況，目視無損壞。 | 編號<br>78 | 說明 | A6區J棟6樓-梯廳平頂現況，目視無損壞。 |

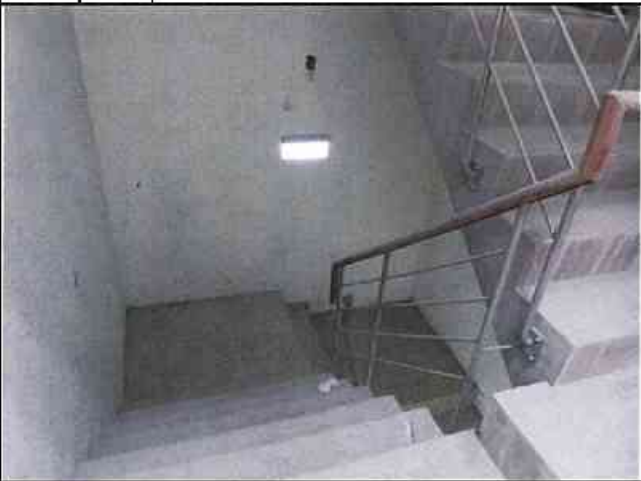
| 編號<br>79 | 說明<br>A6區J棟6樓-梯廳平頂現況，目視無損壞。 | 編號<br>80 | 說明<br>A6區J棟6樓-樓梯現況，目視無損壞。 |

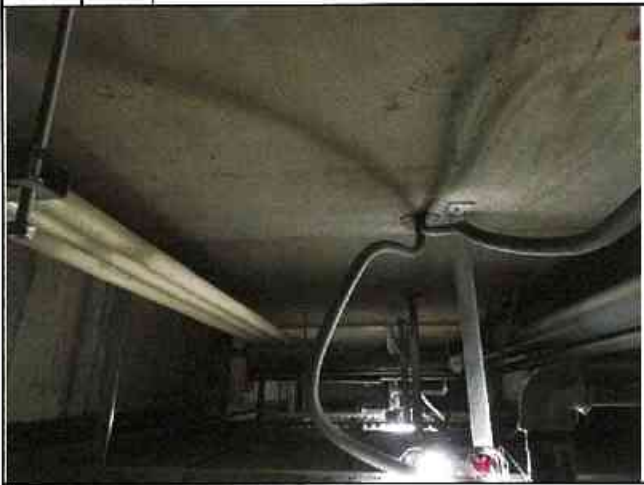
| 編號<br>81 | 說明<br>A6區J棟6樓-梯廳平頂現況，目視無損壞。 | 編號<br>82 | 說明<br>A6區J棟6樓-梯廳現況，目視無損壞。 |

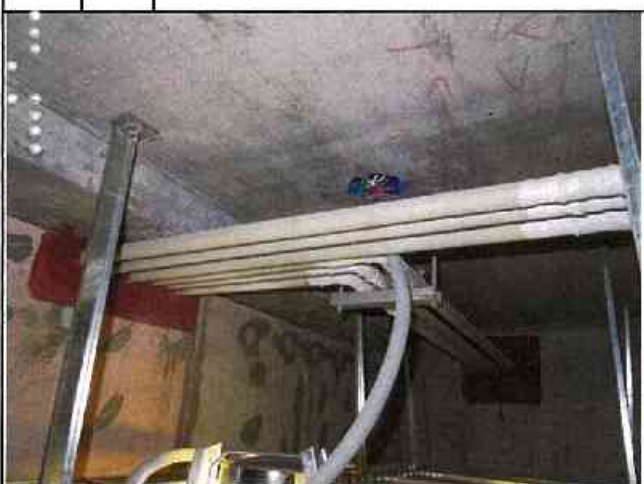
| 編號<br>83 | 說明<br>A6區J棟6樓-管道間現況，目視無損壞。 | 編號<br>84 | 說明<br>A6區J棟6樓-梯廳現況，目視無損壞。 |

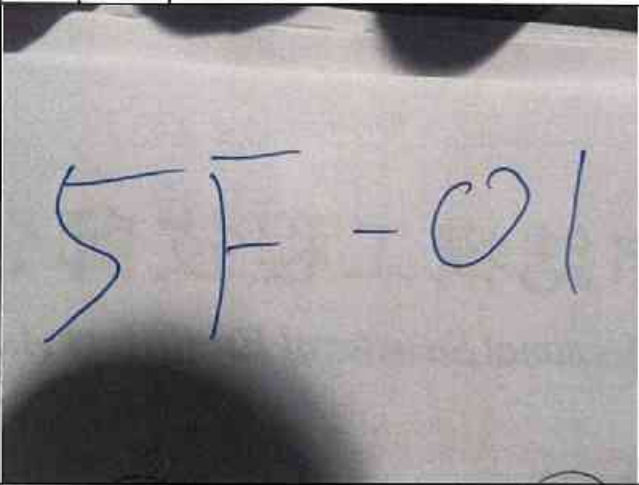
| 編號<br>3 | 說明<br>A6區J棟5樓01戶-廚房現況，目視無損壞。 | 編號<br>4 | 說明<br>A6區J棟5樓01戶-陽台平頂現況，目視無損壞。 |

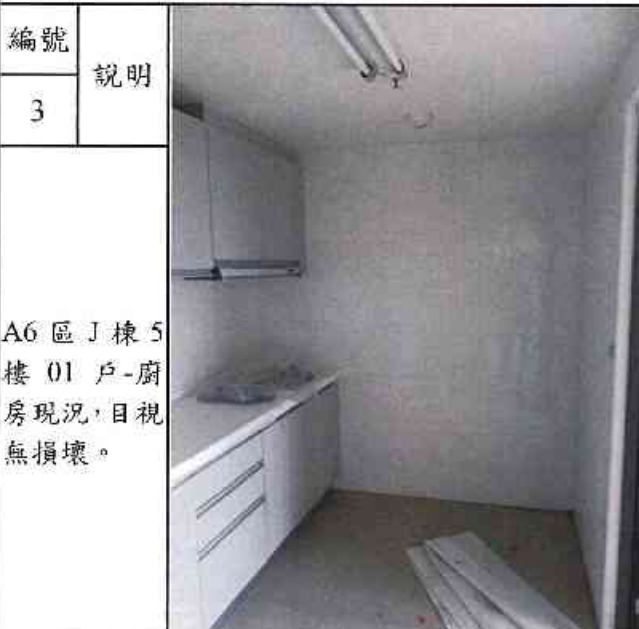
| 編號<br>5 | 說明<br>A6區J棟5樓01戶-客廳現況，目視無損壞。 | 編號<br>6 | 說明<br>A6區J棟5樓01戶-走道平頂現況，目視無損壞。 |

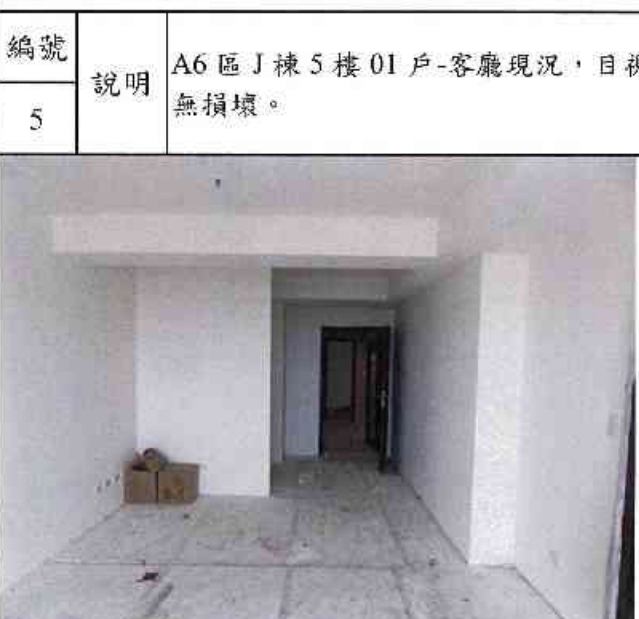
| 7 | A6區J棟5樓01戶-臥室現況，目視無損壞。 | 8 | A6區J棟5樓01戶-臥室現況，目視無損壞。 |

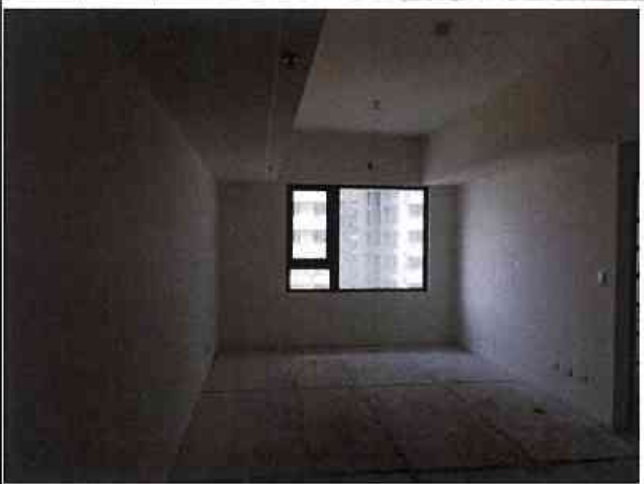
| 編號<br>29 | 說明<br>A6區J棟5樓03戶-陽台平頂牆壁爆模打除未整平。 | 編號<br>30 | 說明<br>A6區J棟5樓03戶-臥室現況，目視無損壞。 |

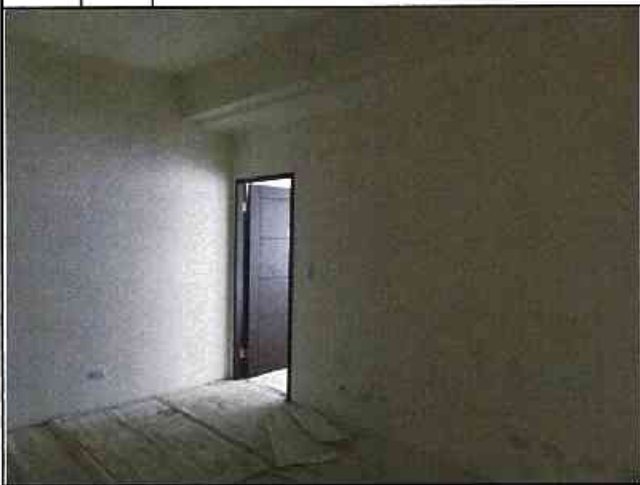
| 編號<br>57 | 說明<br>A6區J棟5樓06戶-陽台平頂現況，目視無損壞。 | 編號<br>58 | 說明<br>A6區J棟5樓06戶-廚房現況，目視無損壞。 |

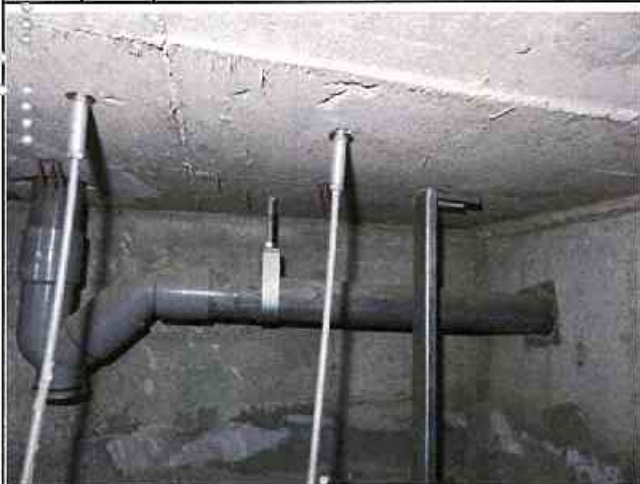
| 編號<br>59 | 說明<br>A6區J棟5樓06戶-廁所平頂現況，目視無損壞。 | 編號<br>60 | 說明<br>A6區J棟5樓06戶-臥室現況，目視無損壞。 |

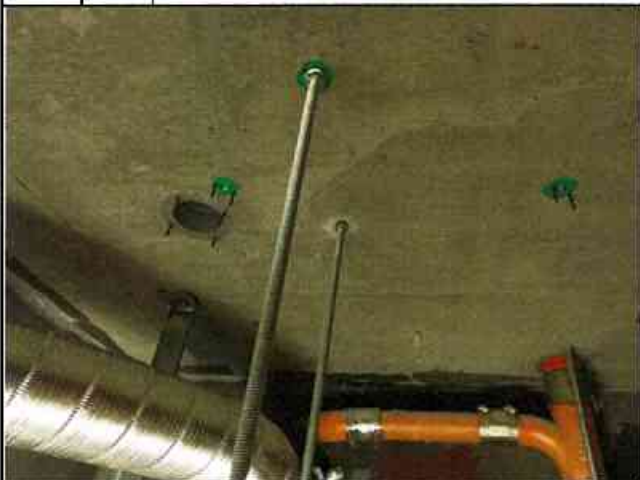
| 編號<br>61 | 說明<br>A6區J棟5樓06戶-臥室現況，目視無損壞。 | 編號<br>62 | 說明<br>A6區J棟5樓06戶-廁所現況，目視無損壞。 |

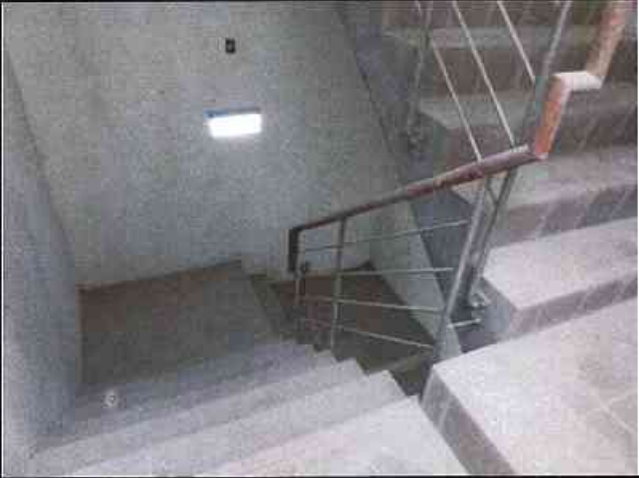
| 81 | A6 區 J 棟 5 樓-梯廳平頂現況，目視無損壞。 | 82 | A6 區 J 棟 5 樓-樓梯現況，目視無損壞。 |

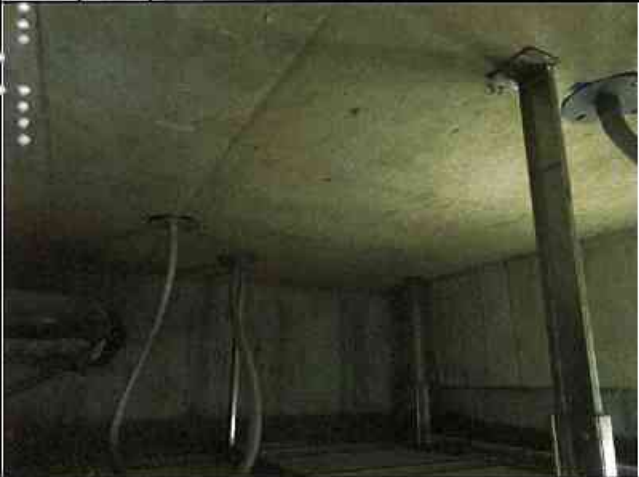
| 83 | A6 區 J 棟 5 樓-梯廳平頂現況，目視無損壞。 | 84 | A6 區 J 棟 5 樓-梯廳現況，目視無損壞。 |

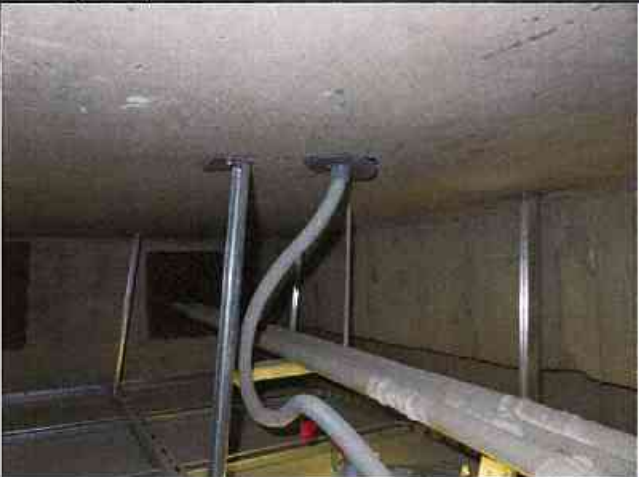
| 編號 | 說明 | 編號 | 說明 |
|---|---|---|---|
| 85 | A6 區 J 棟 5 樓-梯廳現況，目視無損壞。 | | |

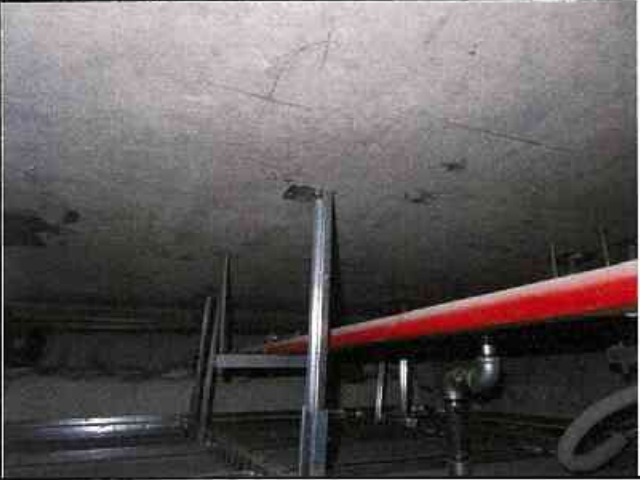
| 編號<br>3 | 說明<br>A6區J棟4樓01戶-陽台平頂現況，目視無損壞。 | 編號<br>4 | 說明<br>A6區J棟4樓01戶-廚房現況，目視無損壞。 |

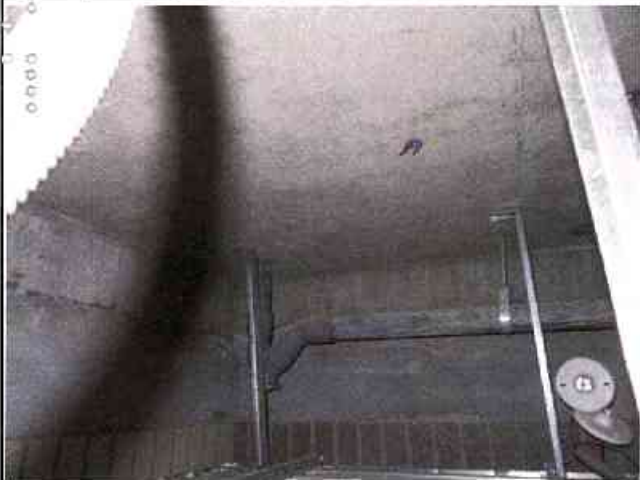
| 編號<br>5 | 說明<br>A6區J棟4樓01戶-走道平頂現況，目視無損壞。 | 編號<br>6 | 說明<br>A6區J棟4樓01戶-臥室現況，目視無損壞。 |

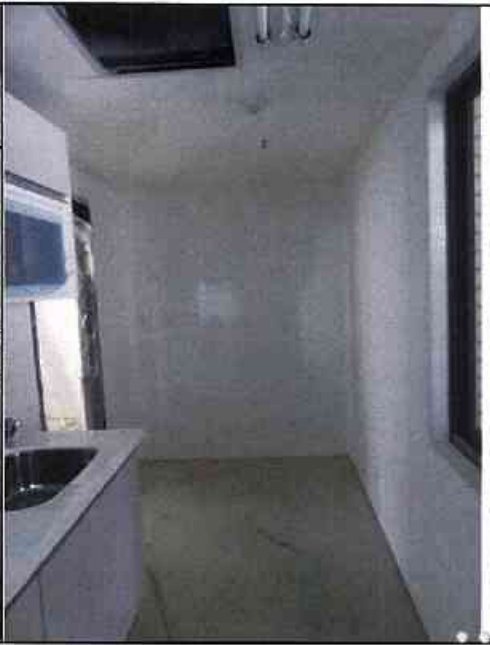
| 編號<br>43 | 說明<br>A6區J棟4樓05戶-陽台平頂牆壁爆模<br>打除未整平。 | 編號<br>44 | 說明<br>A6區J棟4樓05戶-廚房現況，目<br>視無損壞。 | |

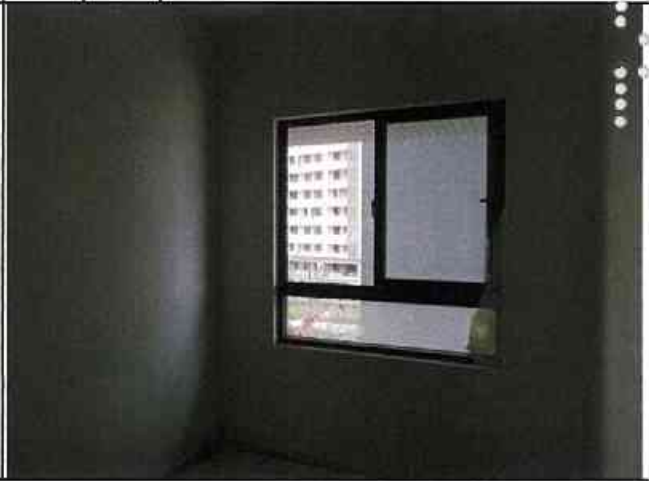
| 編號<br>45 | 說明<br>A6區J棟4樓05戶-走道平頂現況，目<br>視無損壞。 | 編號<br>46 | 說明<br>A6區J棟4樓05戶-臥室現況，目視<br>無損壞。 | |

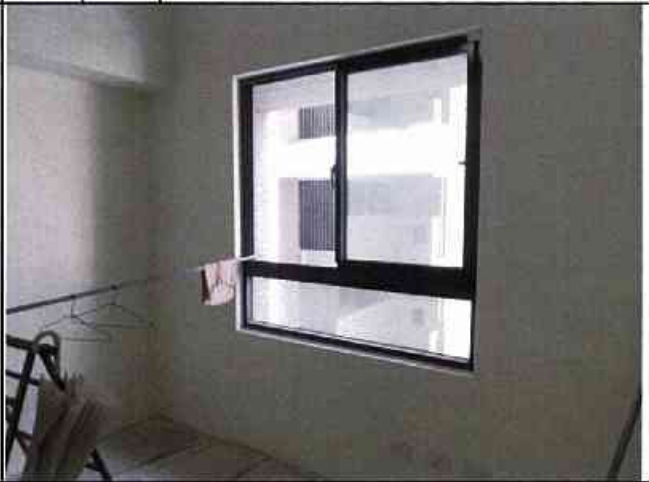
| 編號<br>47 | 說明<br>A6區J棟4樓05戶-主臥室現況，目視<br>無損壞。 | 編號<br>48 | 說明<br>A6區J棟4樓05戶-臥室現況，目視<br>無損壞。 | |

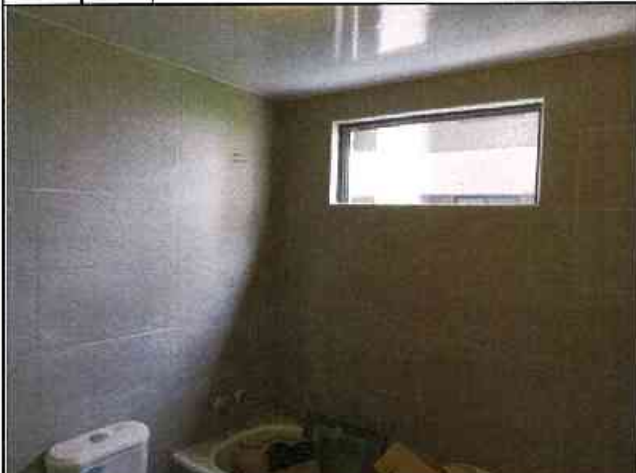
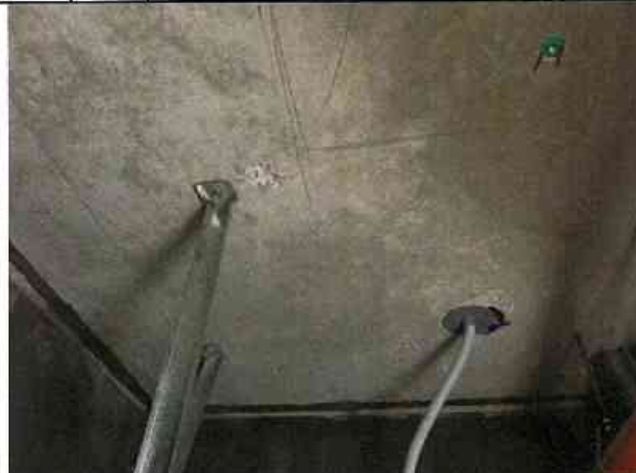
| 編號<br>49 | 說明<br>A6區J棟4樓05戶-主臥室廁所現況，目視無損壞。 | 編號<br>50 | 說明<br>A6區J棟4樓05戶-廁所平頂現況，目視無損壞。 |

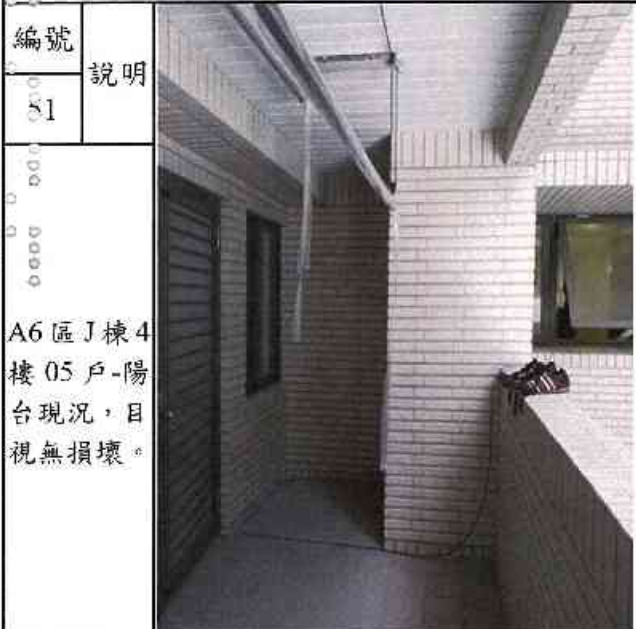
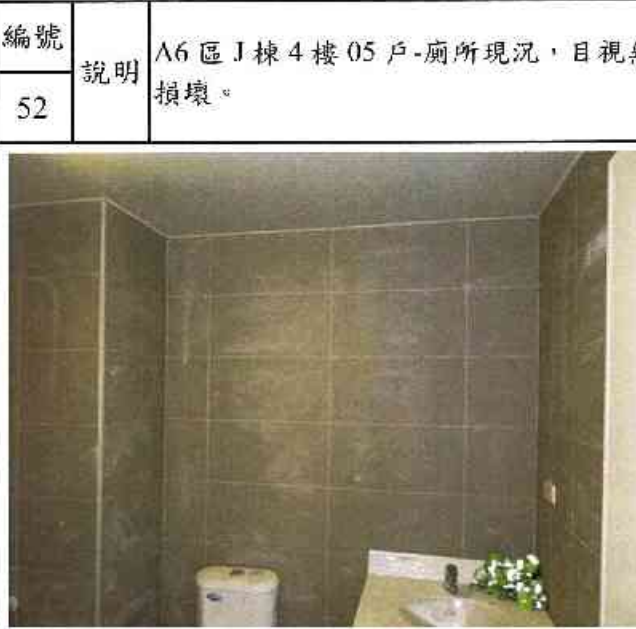
| 編號<br>51 | 說明<br>A6區J棟4樓05戶-陽台現況，目視無損壞。 | 編號<br>52 | 說明<br>A6區J棟4樓05戶-廁所現況，目視無損壞。 |

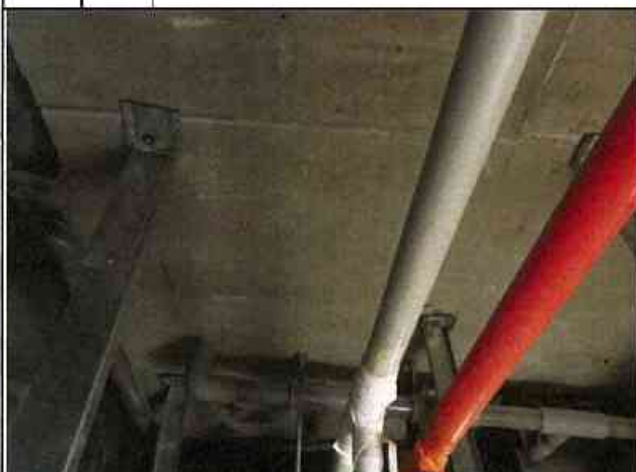
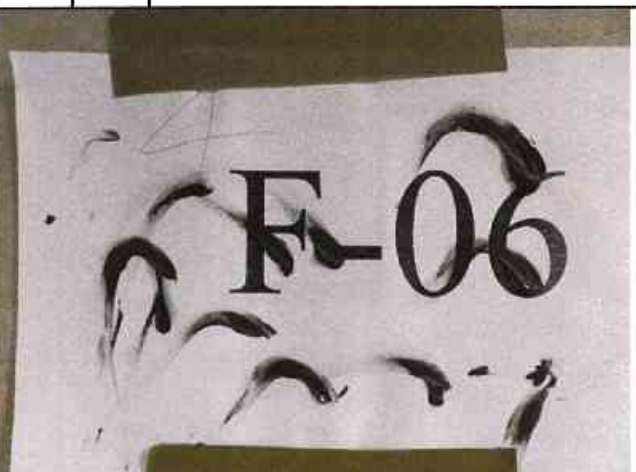
| 編號<br>53 | 說明<br>A6區J棟4樓05戶-主臥室廁所平頂現況，目視無損壞。 | 編號<br>54 | 說明<br>標的物門牌，A6區J棟4樓06戶。 |
