## 板橋區浮洲合宜住宅結構安全鑑定案

### A6 東區鑑定報告書

## 附件三十三：A6 東區 J 棟裂損現況調查報告

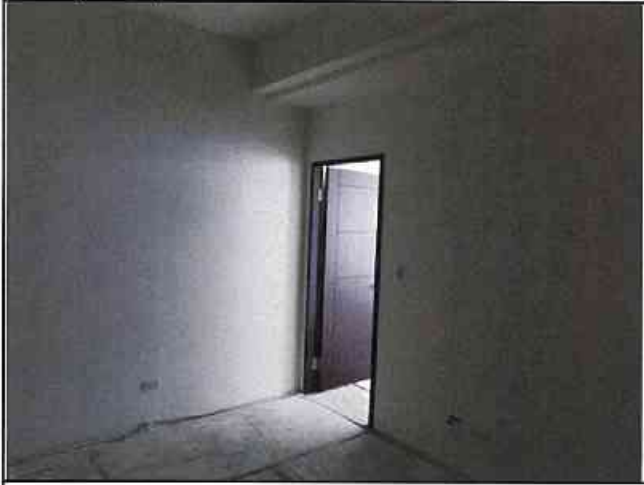
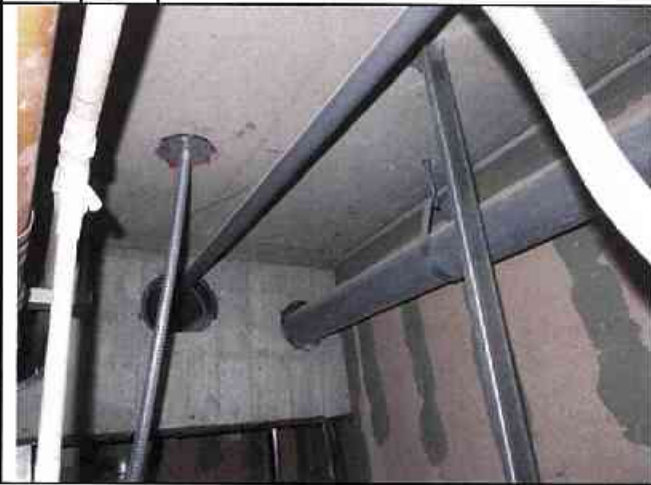
| 編號<br>55 | 說明<br>A6區J棟4樓06戶-客廳現況，目視無損壞。 | 編號<br>56 | 說明<br>A6區J棟4樓06戶-廚房平頂現況，目視無損壞。 |

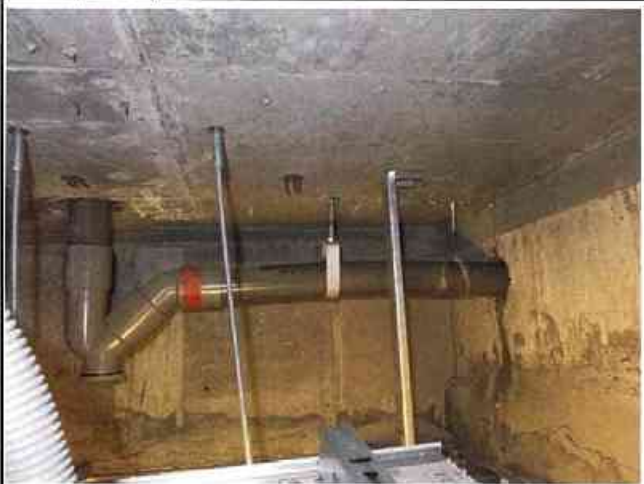
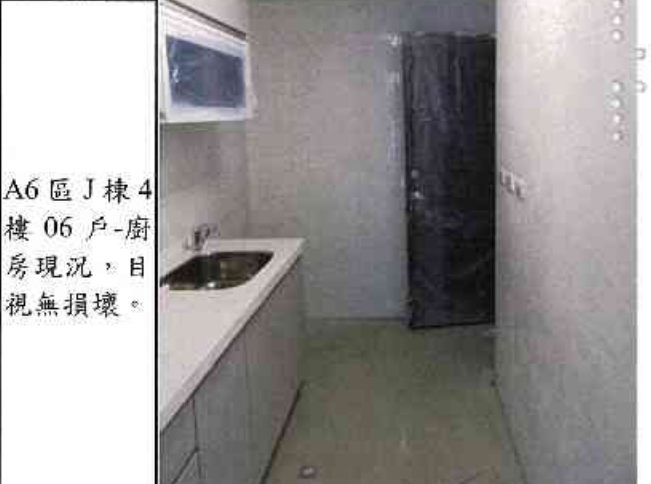
| 編號<br>57 | 說明<br>A6區J棟4樓06戶-陽台平頂現況，目視無損壞。 | 編號<br>58 | 說明<br>A6區J棟4樓06戶-廚房現況，目視無損壞。 |

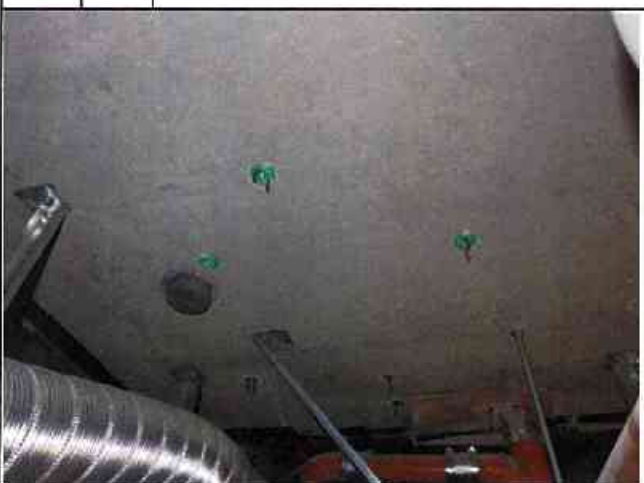
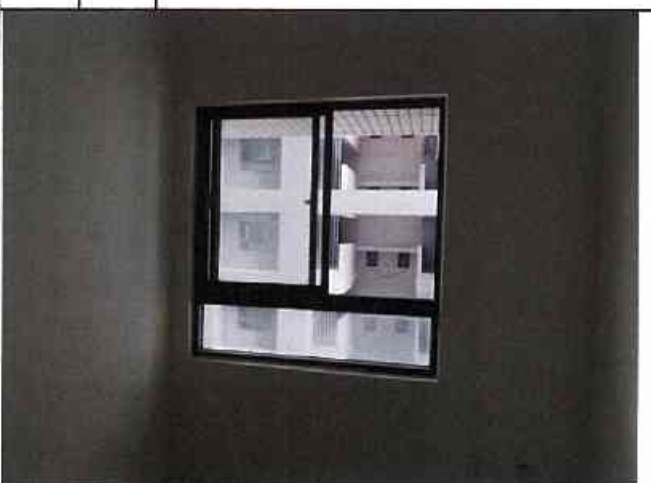
| 編號<br>59 | 說明<br>A6區J棟4樓06戶-廁所平頂現況，目視無損壞。 | 編號<br>60 | 說明<br>A6區J棟4樓06戶-臥室現況，目視無損壞。 |

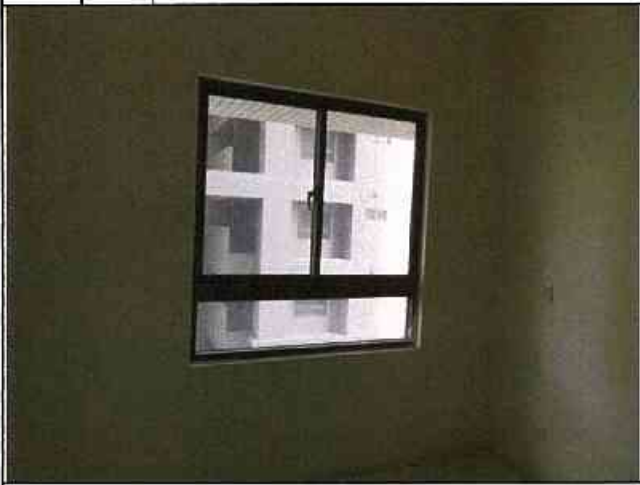
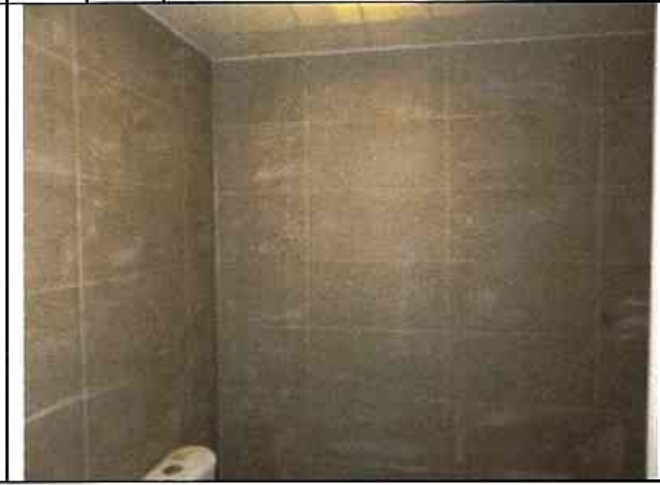
| 編號<br>61 | 說明<br>A6區J棟4樓06戶-臥室現況，目視無損壞。 | 編號<br>62 | 說明<br>A6區J棟4樓06戶-廁所現況，目視無損壞。 |

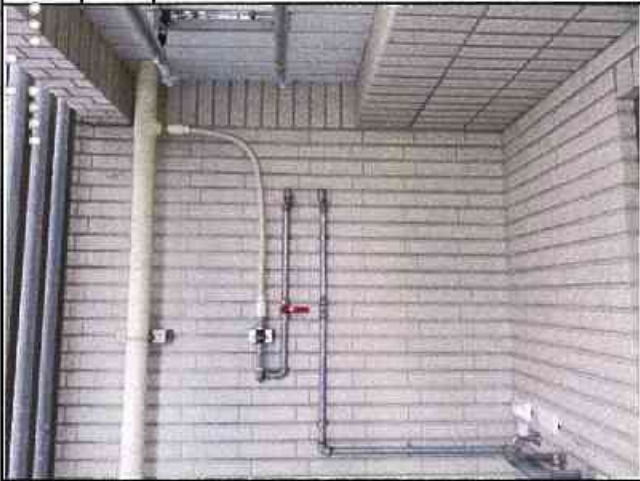
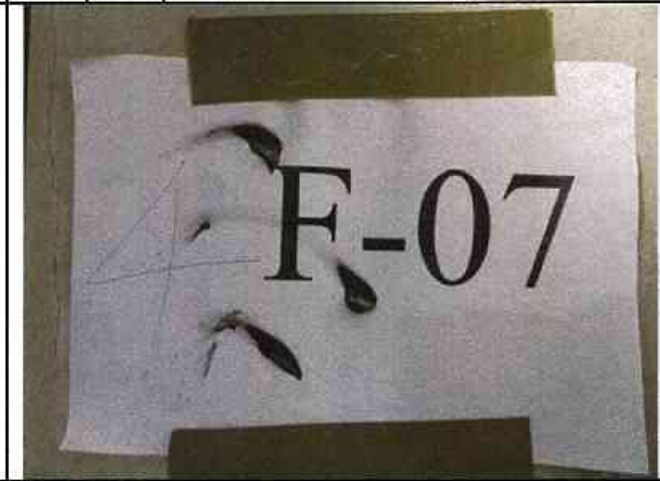
| 編號<br>63 | 說明<br>A6區J棟4樓06戶-陽台現況，目視無損壞。 | 編號<br>64 | 說明<br>標的物門牌，A6區J棟4樓07戶。 |

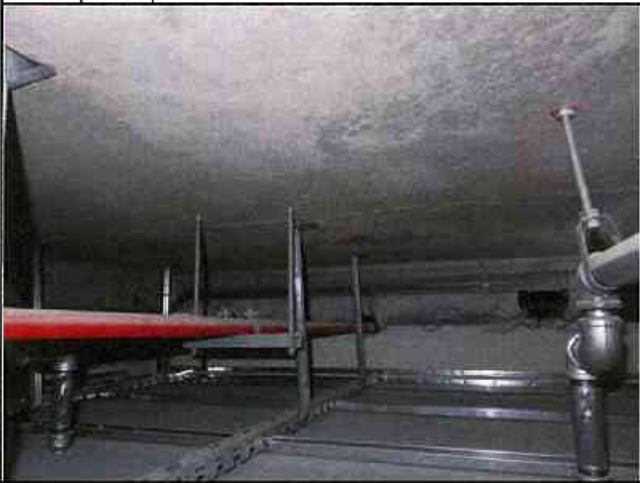
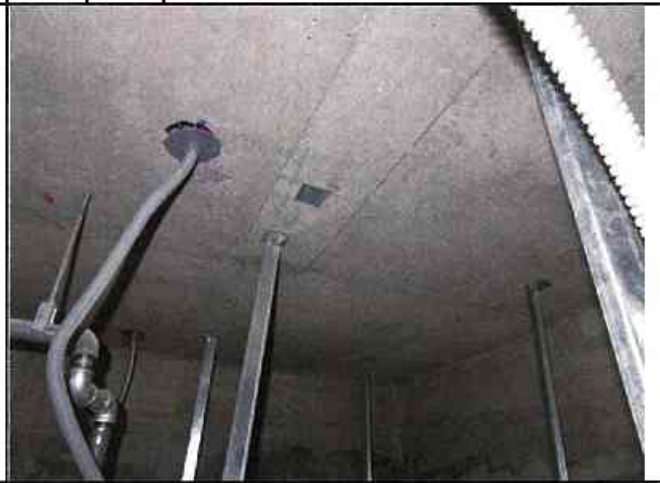
| 編號<br>65 | 說明<br>A6區J棟4樓07戶-客廳平頂現況，目視無損壞。 | 編號<br>66 | 說明<br>A6區J棟4樓07戶-廚房平頂現況，目視無損壞。 |

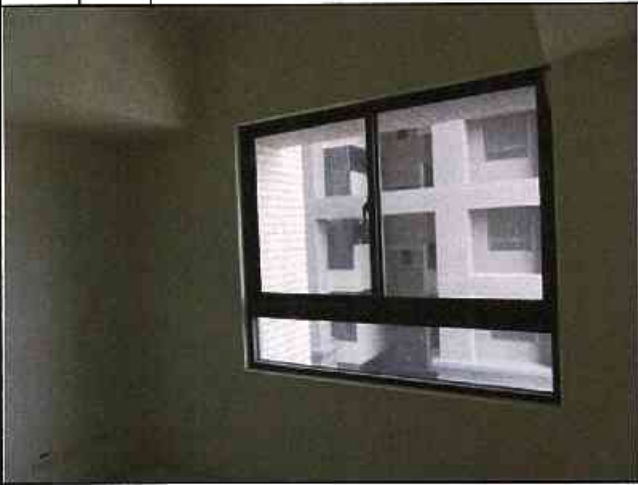
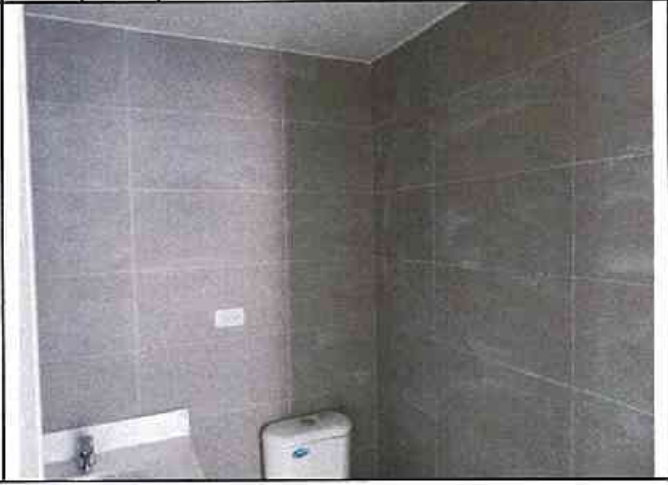
| 編號<br>73 | 說明<br>A6區J棟4樓07戶-主臥室現況，目視無損壞。 | 編號<br>74 | 說明<br>A6區J棟4樓07戶-主臥室廁所現況，目視無損壞。 |

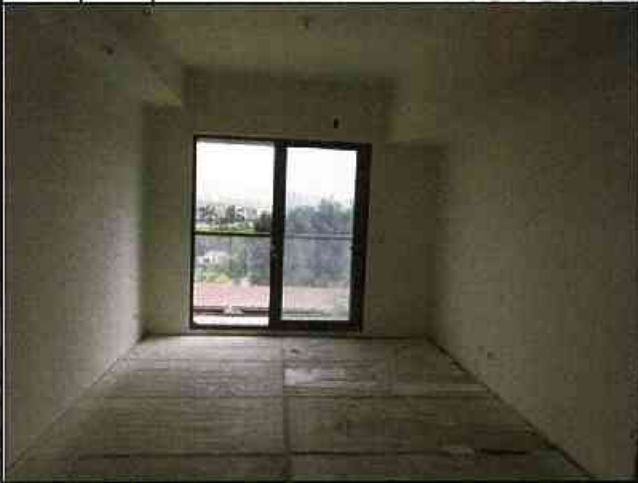
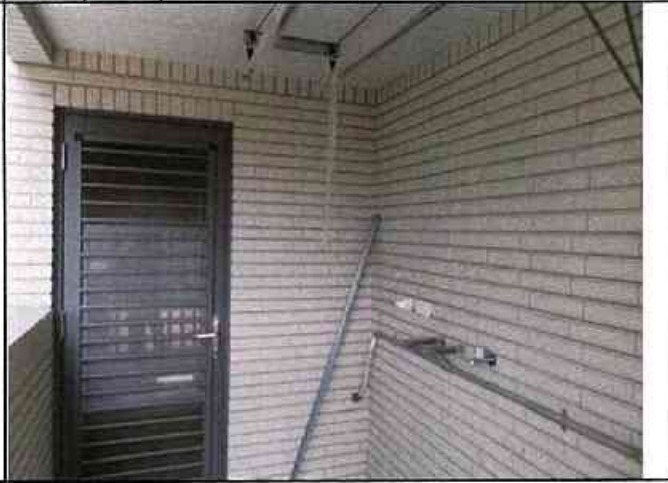
| 編號<br>77 | 說明<br>A6區J棟4樓07戶-客廳現況，目視無損壞。 | 編號<br>78 | 說明<br>A6區J棟4樓07戶-陽台現況，目視無損壞。 |

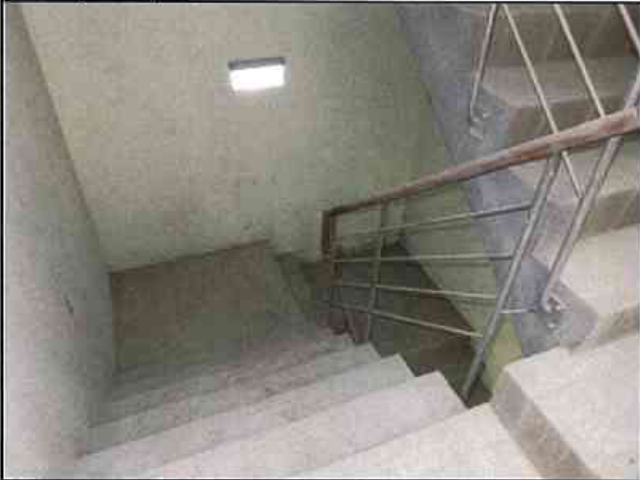
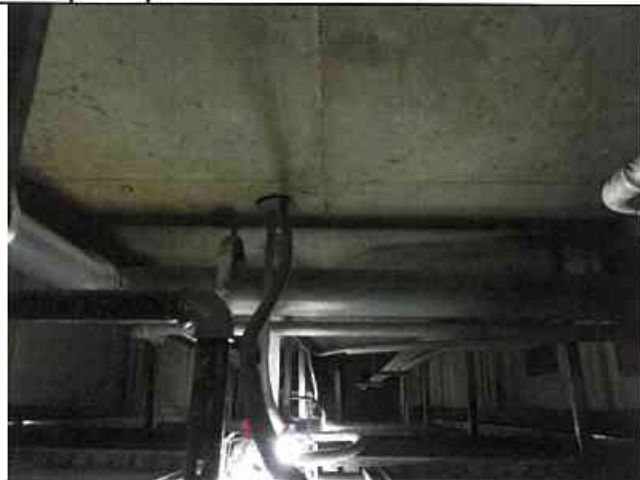
| 編號<br>79 | 說明 | A6區J棟4樓-樓梯現況，目視無損壞。 | 編號<br>80 | 說明 | A6區J棟4樓-梯廳平頂現況，目視無損壞。 |

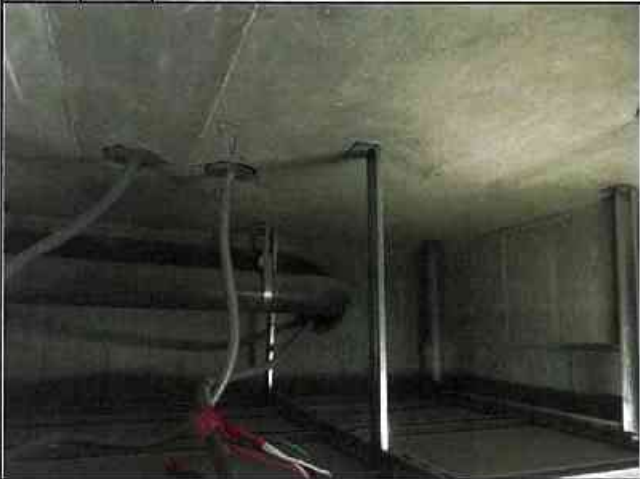
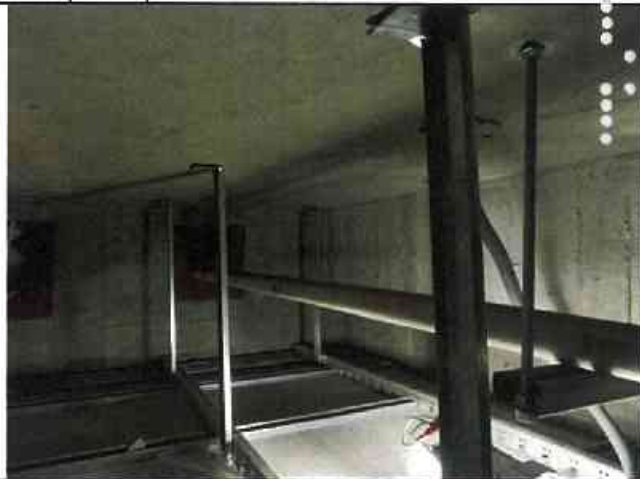
| 編號<br>81 | 說明 | A6區J棟4樓-梯廳平頂現況，目視無損壞。 | 編號<br>82 | 說明 | A6區J棟4樓-梯廳平頂現況，目視無損壞。 |

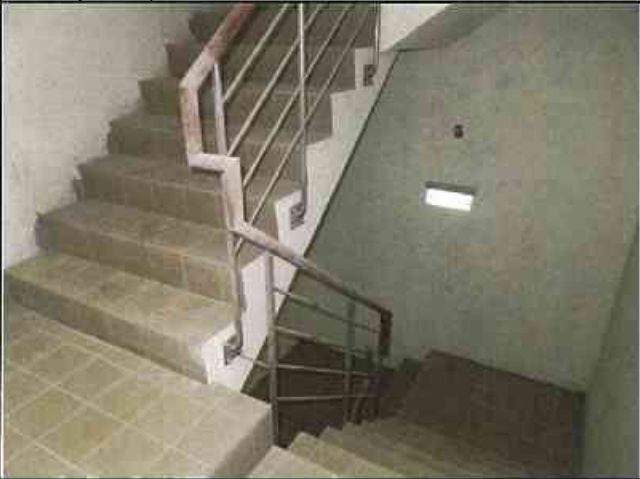
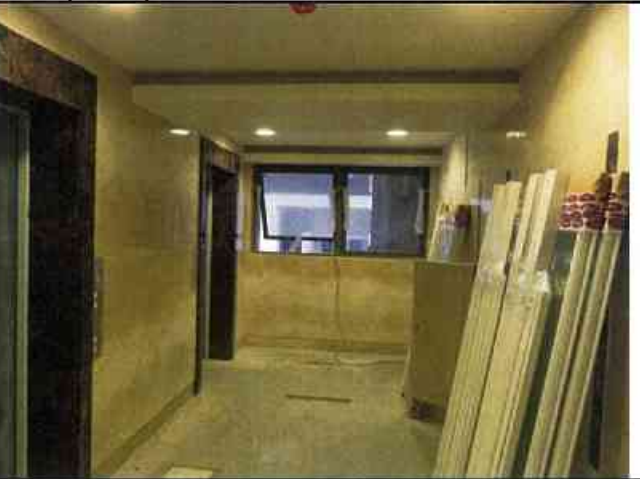
| 編號<br>83 | 說明 | A6區J棟4樓-樓梯現況，目視無損壞。 | 編號<br>84 | 說明 | A6區J棟4樓-梯廳現況，目視無損壞。 |

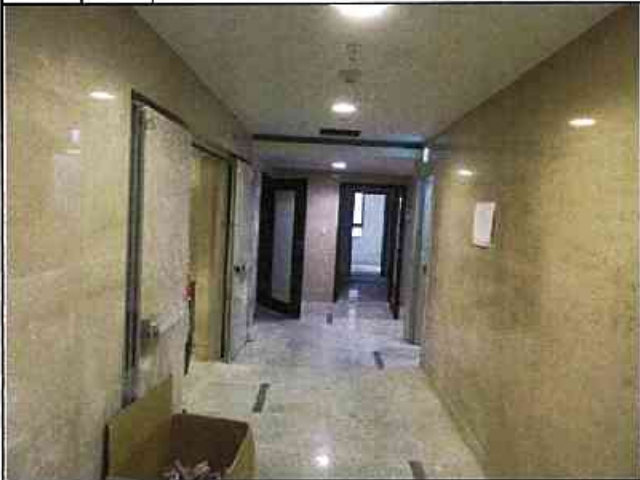
| 編號 | 說明 | 編號 | 說明 |
|---|---|---|---|
| 85 | A6 區 J 棟 4 樓-梯廳現況，目視無損壞。 | | |

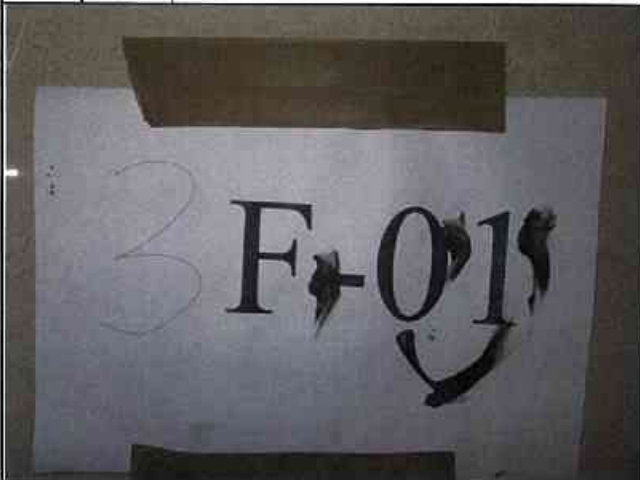
| 編號<br>1 | 說明<br>標的物門牌，A6區J棟3樓01戶。 | 編號<br>2 | 說明<br>A6區J棟3樓01戶-客廳平頂現況，目視無損壞。 |

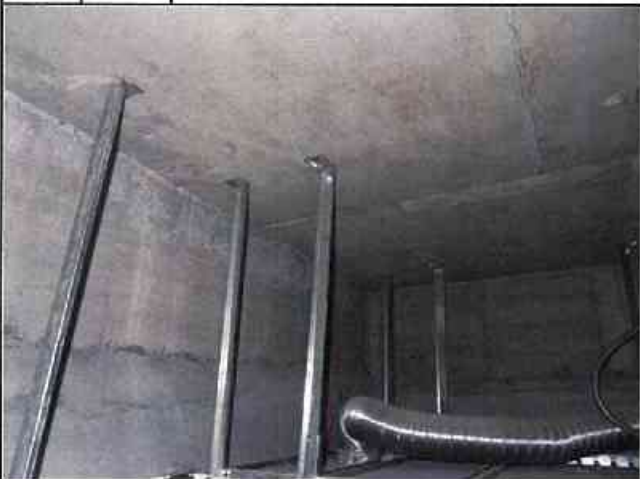
| 編號<br>3 | 說明<br>A6區J棟3樓01戶-廚房平頂現況，目視無損壞。 | 編號<br>4 | 說明<br>A6區J棟3樓01戶-陽台平頂現況，目視無損壞。 |

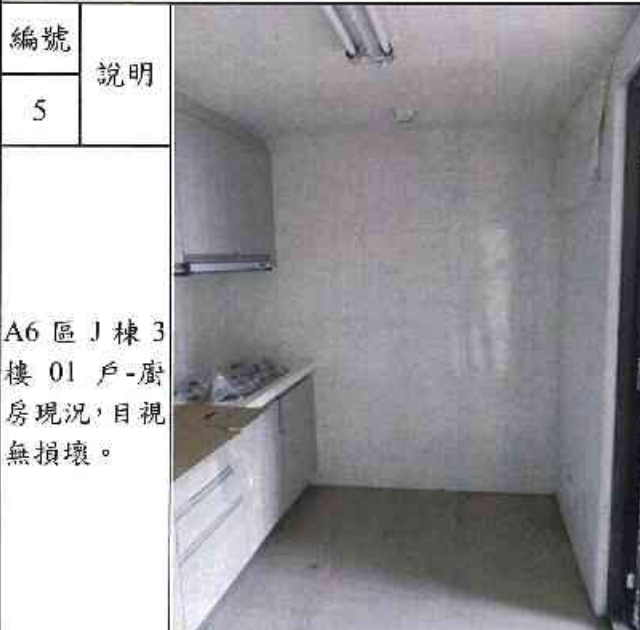
| 編號<br>5 | 說明<br>A6區J棟3樓01戶-廚房現況，目視無損壞。 | 編號<br>6 | 說明<br>A6區J棟3樓01戶-走道平頂現況，目視無損壞。 |

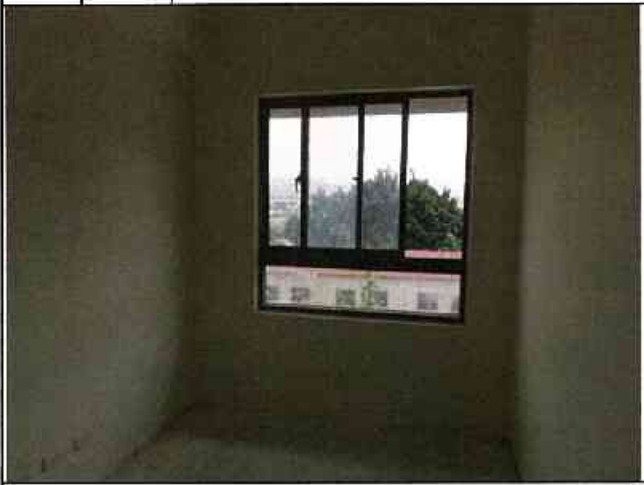
| 編號<br>7 | 說明<br>A6區J棟3樓01戶-臥室現況，目視無損壞。 | 編號<br>8 | 說明<br>A6區J棟3樓01戶-臥室現況，目視無損壞。 |

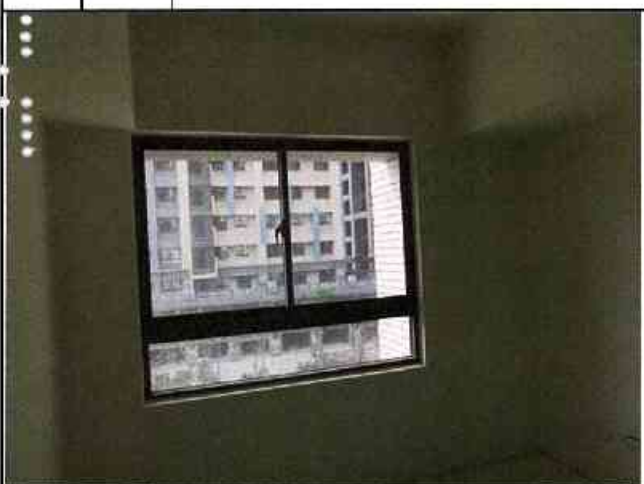
| 編號<br>9 | 說明<br>A6區J棟3樓01戶-主臥室現況，目視無損壞。 | 編號<br>10 | 說明<br>A6區J棟3樓01戶-廁所現況，目視無損壞。 |

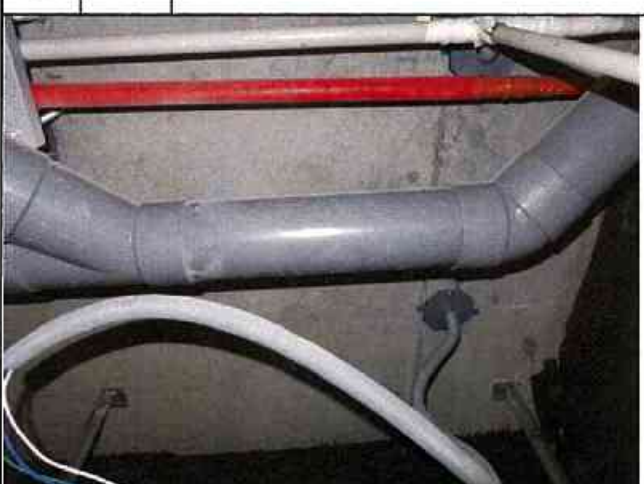
| 編號<br>11 | 說明<br>A6區J棟3樓01戶-廁所平頂現況，目視無損壞。 | 編號<br>12 | 說明<br>A6區J棟3樓01戶-陽台現況，目視無損壞。 |

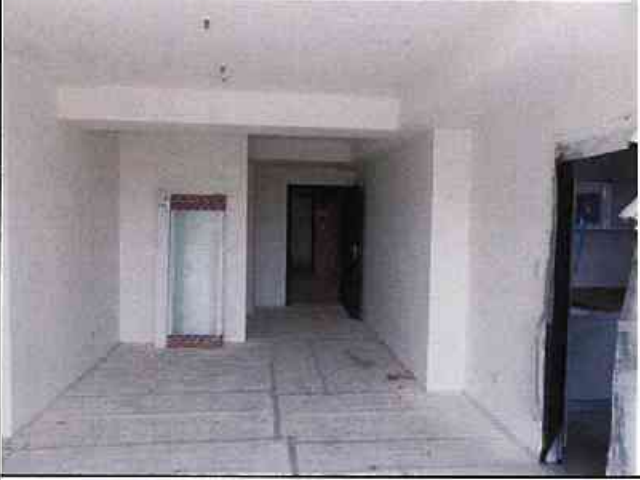
| 編號<br>13 | 說明<br>A6區J棟3樓01戶-客廳現況，目視無損壞。 | 編號<br>14 | 說明<br>A6區J棟3樓01戶-廁所現況，目視無損壞。 |

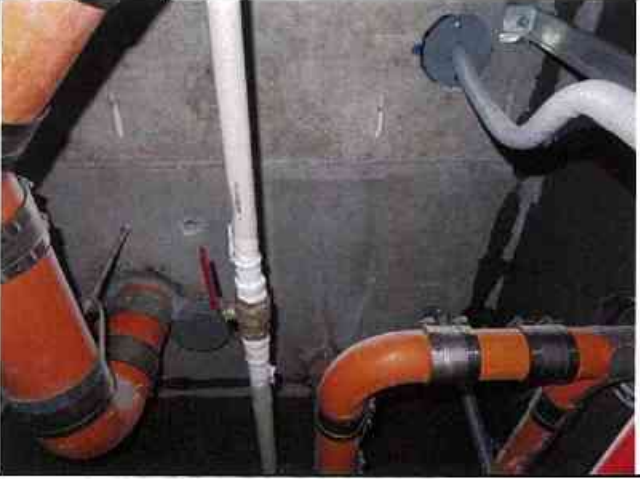
| 編號<br>15 | 說明<br>A6區J棟3樓01戶-主臥室廁所平頂現況，目視無損壞。 | 編號<br>16 | 說明<br>標的物門牌，A6區J棟3樓02戶。 |

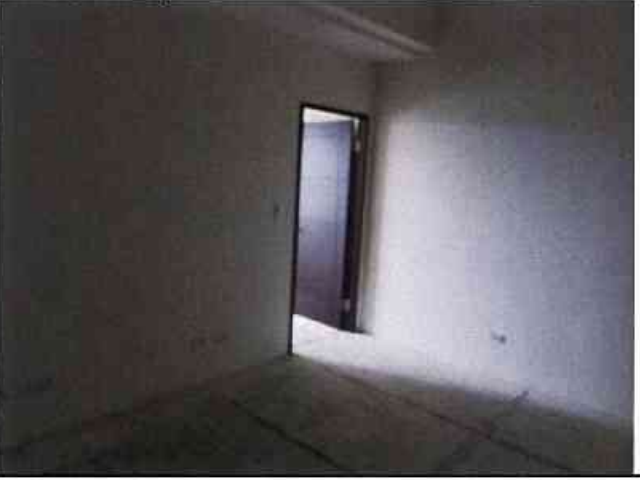
| 編號<br>17 | 說明<br>A6區J棟3樓02戶-客廳現況，目視無損壞。 | 編號<br>18 | 說明<br>A6區J棟3樓02戶-廚房平頂現況，目視無損壞。 |

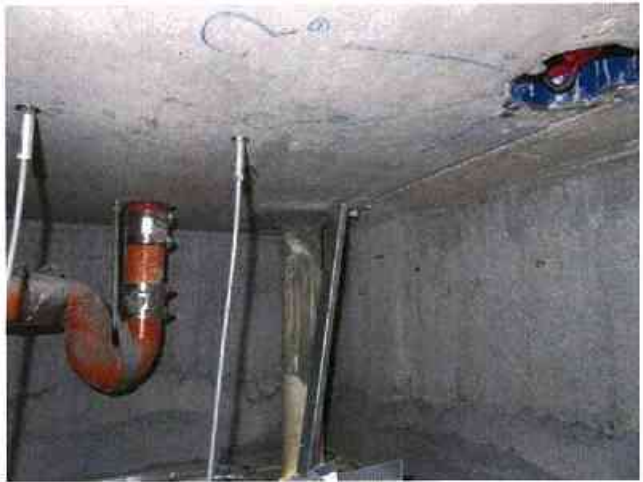
| 編號<br>19 | 說明 | | 編號<br>20 | 說明 | A6 區 J 棟 3 樓 02 戶-陽台平頂現況，目視無損壞。<br> |

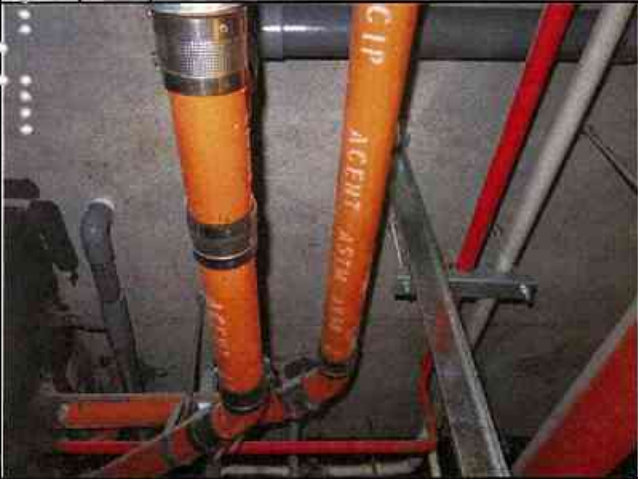
| 編號<br>21 | 說明 | A6 區 J 棟 3 樓 02 戶-廚房現況，目視無損壞。<br> | 編號<br>22 | 說明 | A6 區 J 棟 3 樓 02 戶-臥室現況，目視無損壞。<br> |

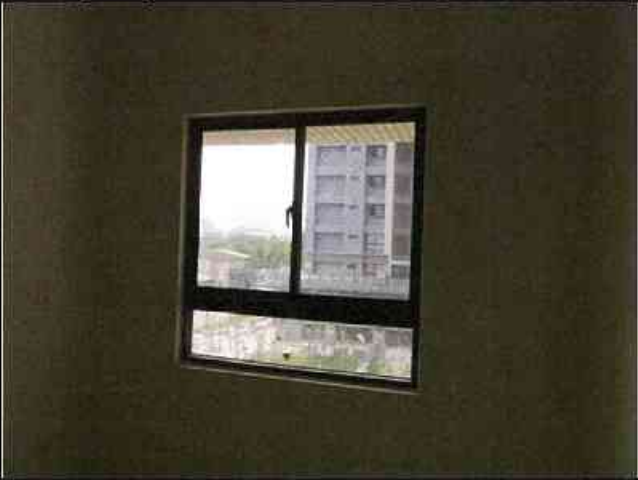
| 編號<br>23 | 說明 | A6 區 J 棟 3 樓 02 戶-臥室現況，目視無損壞。<br> | 編號<br>24 | 說明 | A6 區 J 棟 3 樓 02 戶-廁所現況，目視無損壞。<br> |

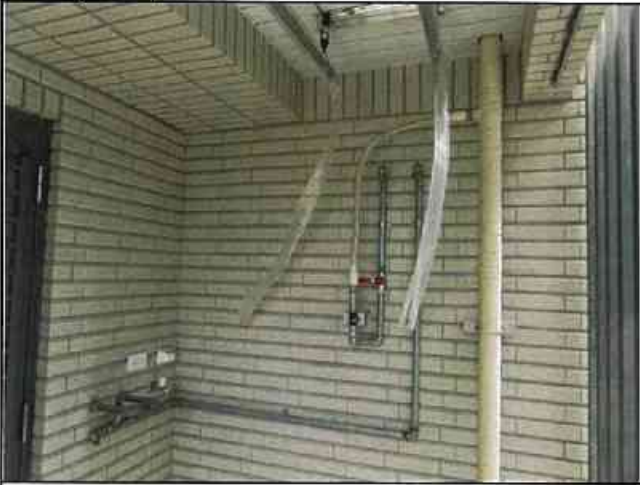
| 編號<br>25 | 說明<br>A6區J棟3樓02戶-陽台現況，目視無損壞。 | 編號<br>26 | 說明<br>標的物門牌，A6區J棟3樓03戶。 |

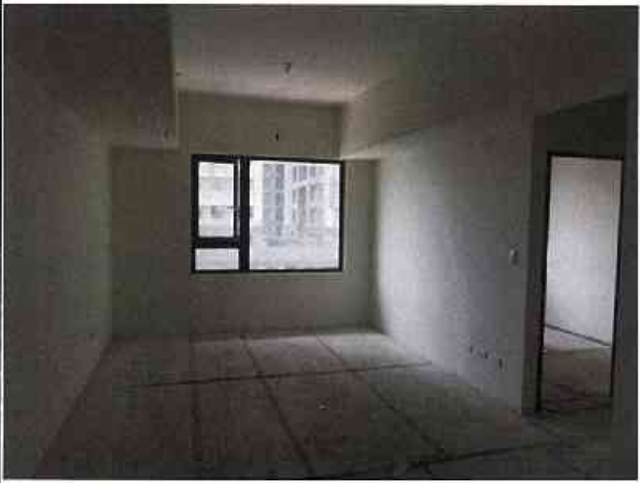
| 編號<br>27 | 說明<br>A6區J棟3樓03戶-客廳現況，目視無損壞。 | 編號<br>28 | 說明<br>A6區J棟3樓03戶-廚房現況，目視無損壞。 |

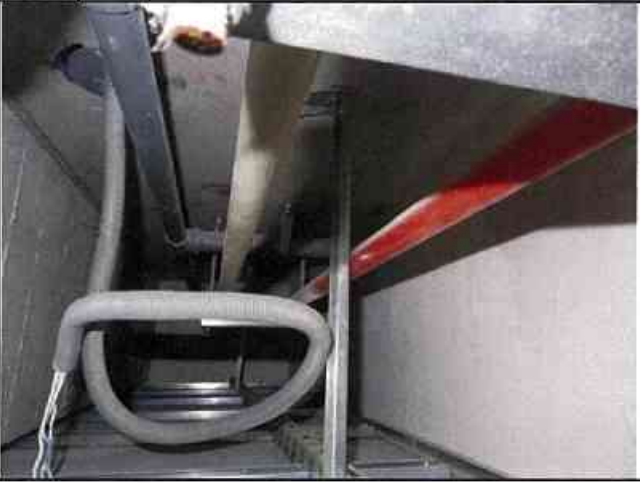
| 編號<br>29 | 說明<br>A6區J棟3樓03戶-走道平頂現況，目視無損壞。 | 編號<br>30 | 說明<br>A6區J棟3樓03戶-臥室現況，目視無損壞。 |

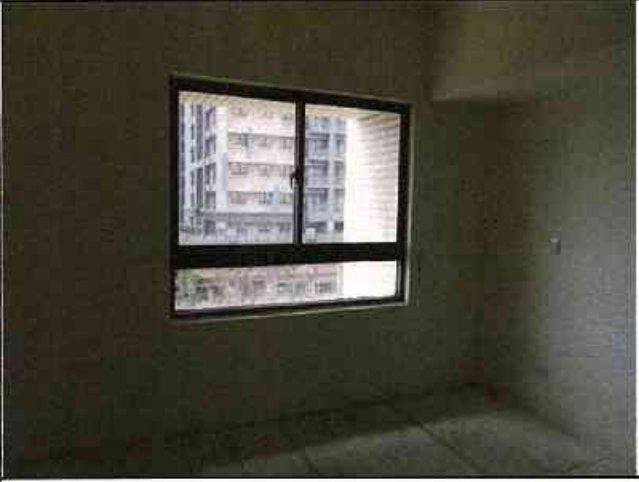
| 編號<br>31 | 說明<br>A6區J棟3樓03戶-主臥室現況，目視無損壞。 | 編號<br>32 | 說明<br>A6區J棟3樓03戶-臥室現況，目視無損壞。 |

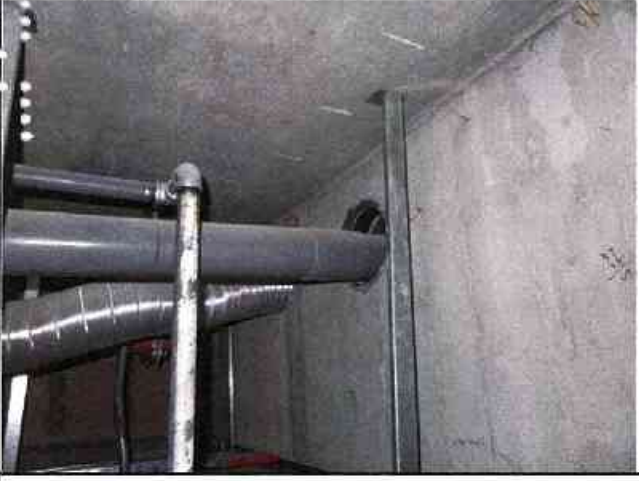
| 編號<br>33 | 說明<br>A6區J棟3樓03戶-廚房平頂現況，目視無損壞。 | 編號<br>34 | 說明<br>A6區J棟3樓03戶-陽台平頂現況，目視無損壞。 |

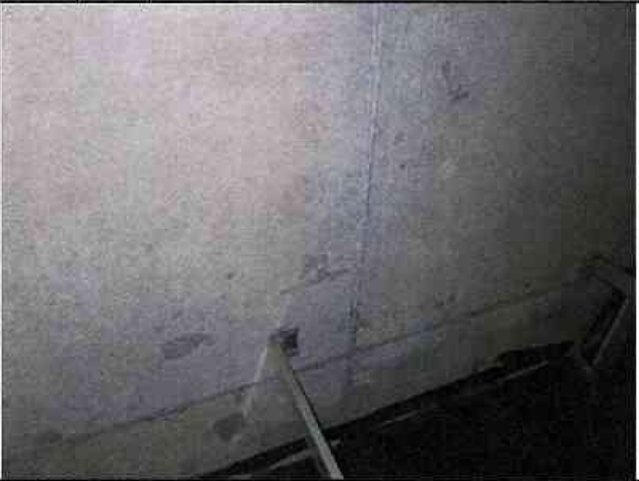
| 編號<br>35 | 說明<br>A6區J棟3樓03戶-廁所平頂現況，目視無損壞。 | 編號<br>36 | 說明<br>A6區J棟3樓03戶-廁所現況，目視無損壞。 |

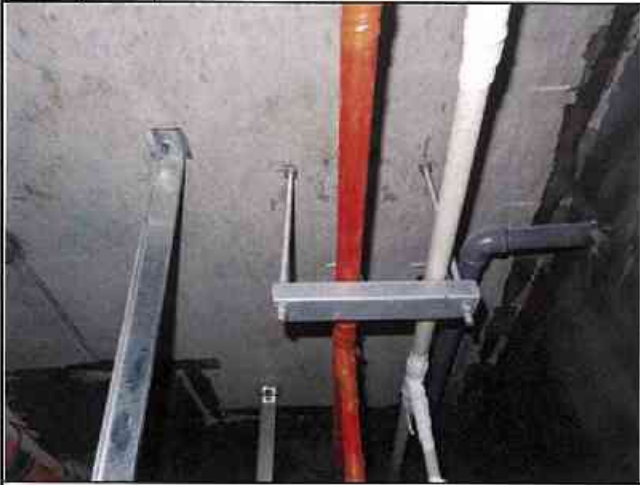
| 編號<br>37 | 說明<br>A6區J棟3樓03戶-主臥室廁所平頂現況，目視無損壞。 | 編號<br>38 | 說明<br>A6區J棟3樓03戶-主臥室廁所現況，目視無損壞。 |

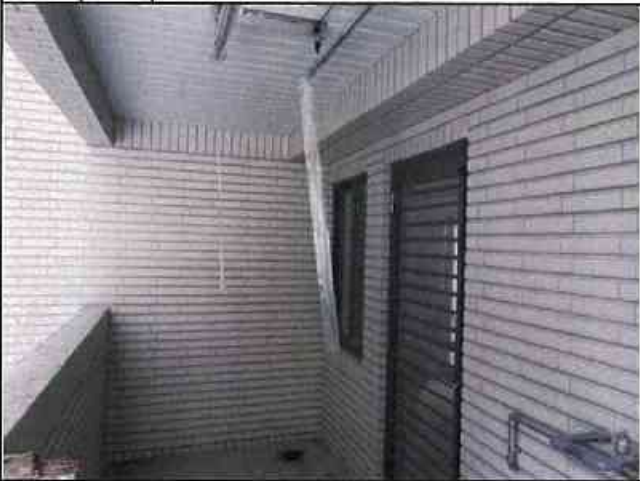
| 編號<br>41 | 說明<br>A6區J棟3樓05戶-客廳現況，目視無損壞。 | 編號<br>42 | 說明<br>A6區J棟3樓05戶-廚房平頂現況，目視無損壞。 |

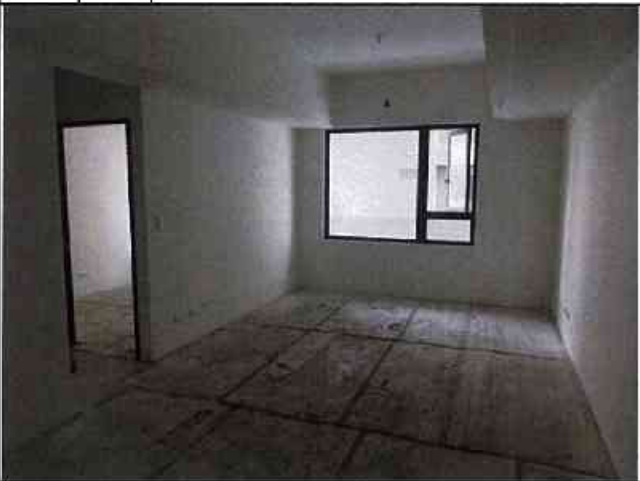
| 編號<br>43 | 說明<br>A6區J棟3樓05戶-陽台平頂現況，目視無損壞。 | 編號<br>44 | 說明<br>A6區J棟3樓05戶-廚房現況，目視無損壞。 |

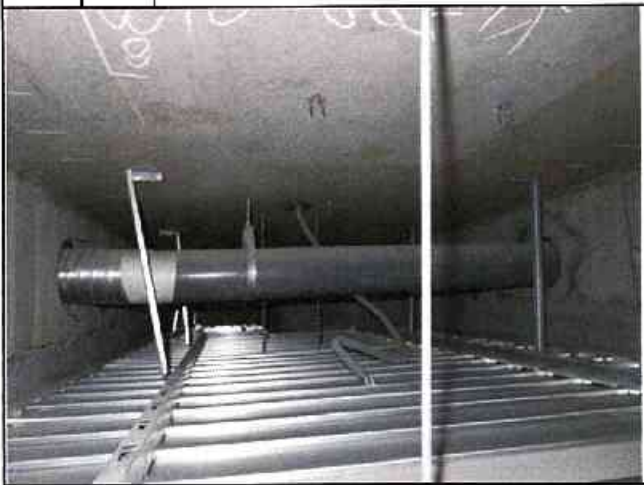
| 編號<br>45 | 說明<br>A6區J棟3樓05戶-走道平頂現況，目視無損壞。 | 編號<br>46 | 說明<br>A6區J棟3樓05戶-臥室現況，目視無損壞。 |

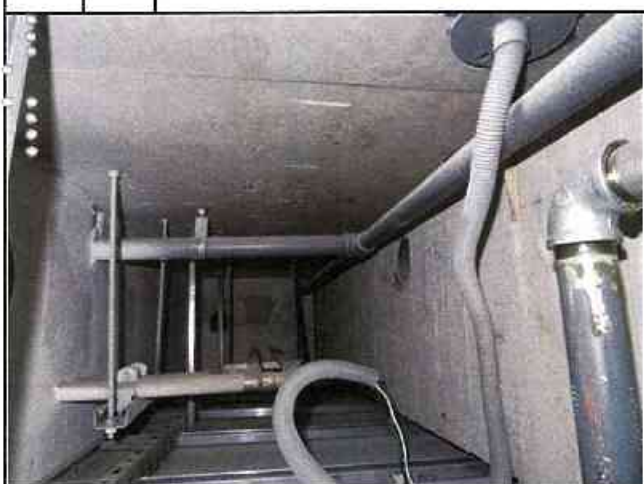
| 編號<br>47 | 說明<br>A6區J棟3樓05戶-廁所平頂現況，目視無損壞。 | 編號<br>48 | 說明<br>A6區J棟3樓05戶-廁所現況，目視無損壞。 |

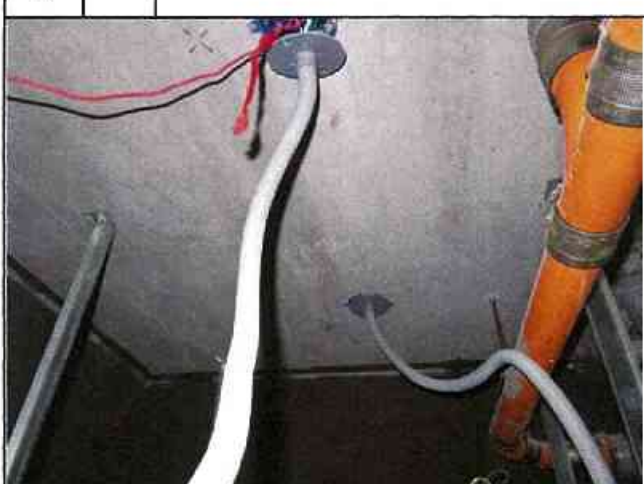
| 編號<br>49 | 說明<br>A6區J棟3樓05戶-主臥室廁所平頂現況，目視無損壞。 | 編號<br>50 | 說明<br>A6區J棟3樓05戶-主臥室廁所現況，目視無損壞。 |

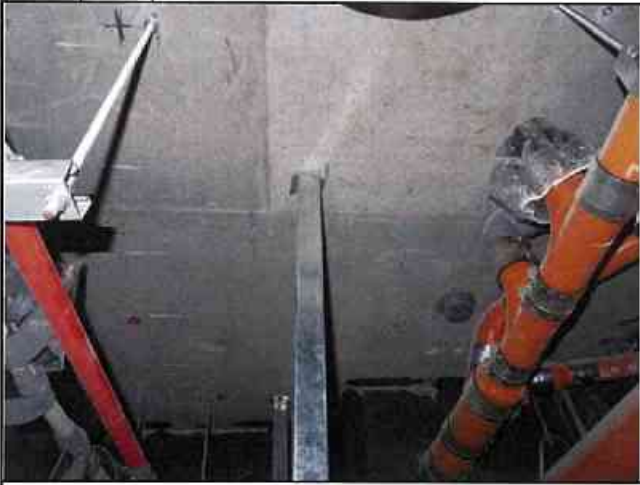
| 編號<br>51 | 說明<br>A6區J棟3樓05戶-主臥室現況，目視無損壞。 | 編號<br>52 | 說明<br>A6區J棟3樓05戶-臥室現況，目視無損壞。 |

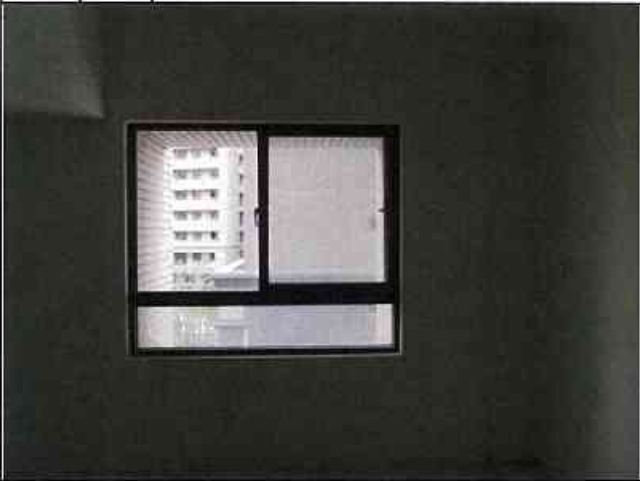
| 編號<br>53 | 說明<br>A6區J棟3樓05戶-陽台現況，目視無損壞。 | 編號<br>54 | 說明<br>標的物門牌，A6區J棟3樓06戶。 |

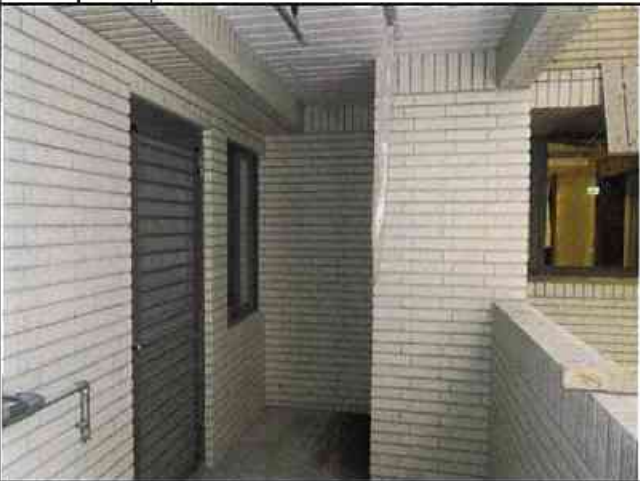
| 編號<br>55 | 說明<br>A6區J棟3樓06戶-客廳現況，目視無損壞。 | 編號<br>56 | 說明<br>A6區J棟3樓06戶-廁所平頂現況，目視無損壞。 |

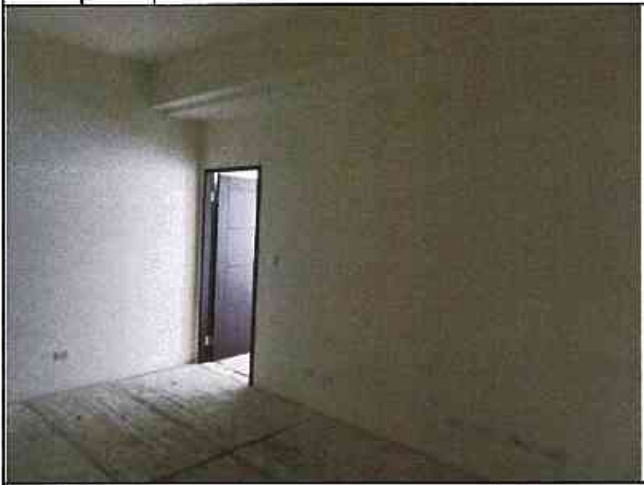
| 編號<br>57 | 說明<br>A6區J棟3樓06戶-廚房平頂現況，目視無損壞。 | 編號<br>58 | 說明<br>A6區J棟3樓06戶-陽台平頂現況，目視無損壞。 |

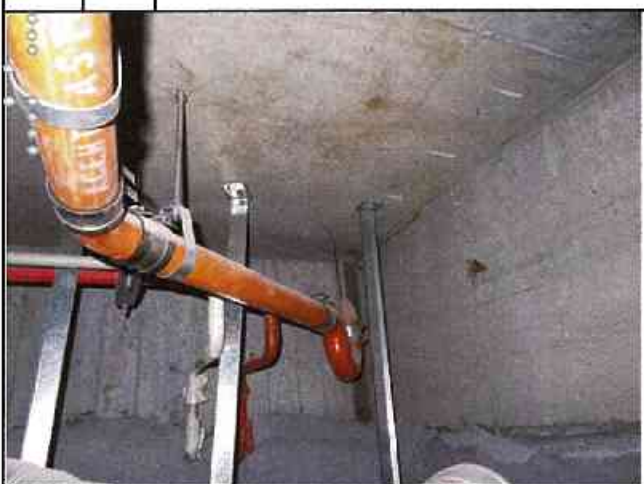
| 編號<br>59 | 說明<br>A6區J棟3樓06戶-廚房現況，目視無損壞。 | 編號<br>60 | 說明<br>A6區J棟3樓06戶-廁所現況，目視無損壞。 |

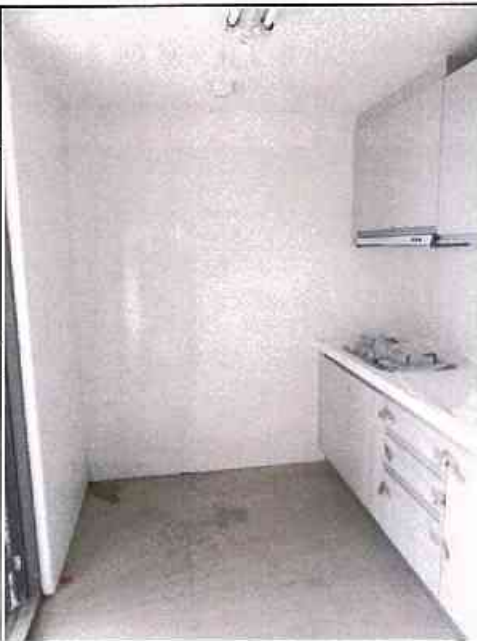
| 編號<br>67 | 說明 | | 編號<br>68 | 說明 | A6 區 J 棟 3 樓 07 戶-陽台平頂現況，目視無損壞。 | |
| A6 區 J 棟 3 樓 07 戶-廚房現況，目視無損壞。 | | | | | | |

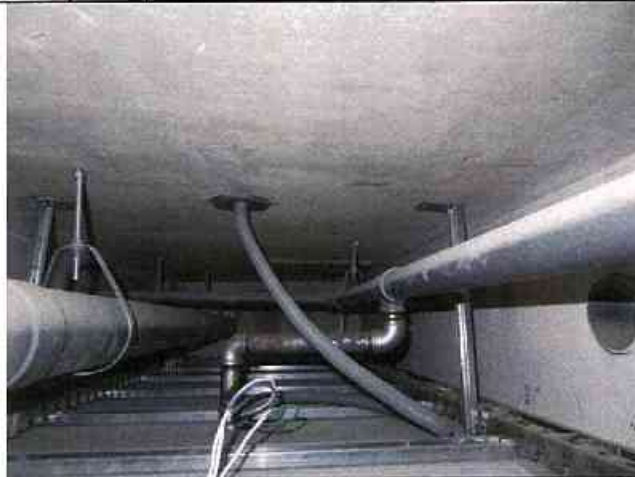
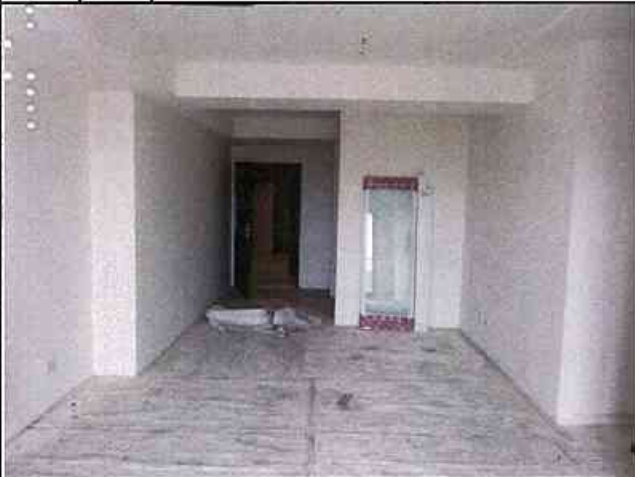
| 編號<br>69 | 說明 | A6 區 J 棟 3 樓 07 戶-客廳現況，目視無損壞。 | 編號<br>70 | 說明 | A6 區 J 棟 3 樓 07 戶-走道平頂現況，目視無損壞。 | |

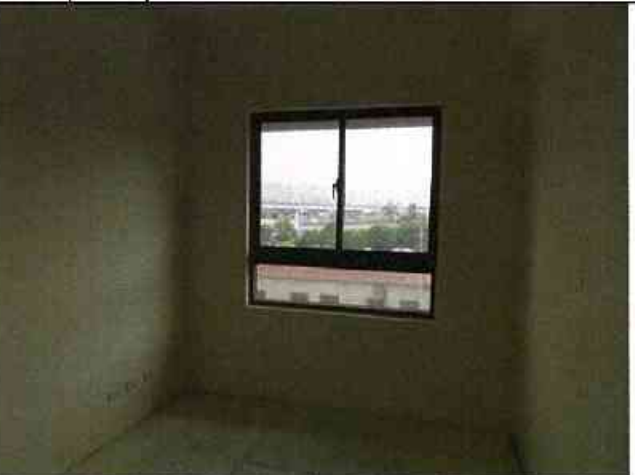
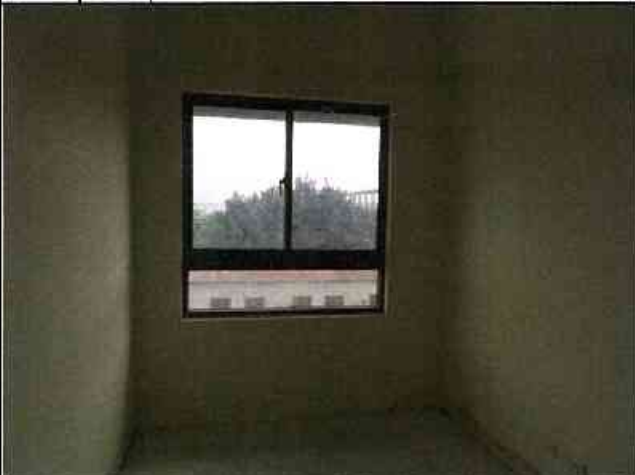
| 編號<br>71 | 說明 | A6 區 J 棟 3 樓 07 戶-臥室現況，目視無損壞。 | 編號<br>72 | 說明 | A6 區 J 棟 3 樓 07 戶-臥室現況，目視無損壞。 | |

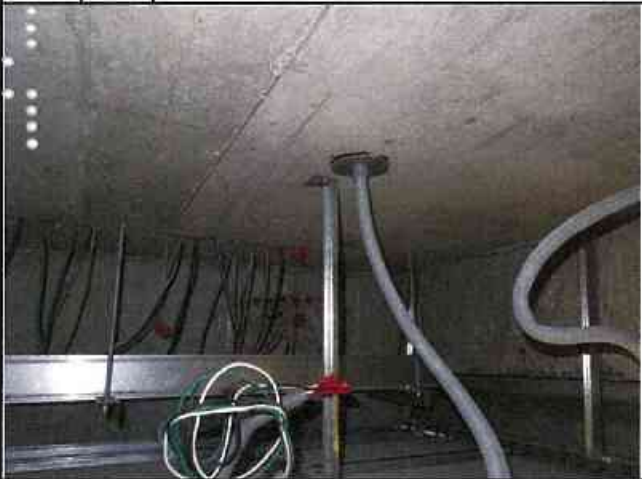
| 81 | A6區J棟3樓-梯廳平頂現況，目視無損壞。 | 82 | A6區J棟3樓-梯廳現況，目視無損壞。 |

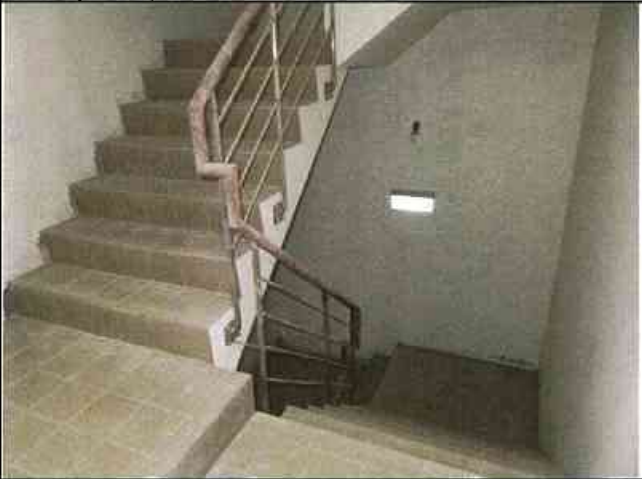
| 83 | A6區J棟3樓-樓梯現況，目視無損壞。 | 84 | A6區J棟3樓-梯廳平頂現況，目視無損壞。 |

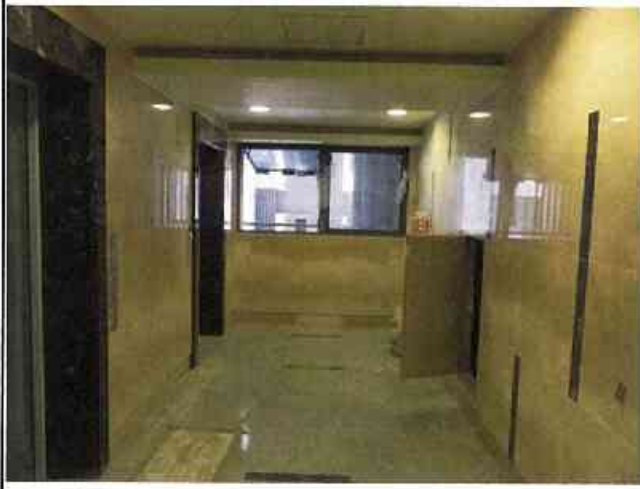
| 編號 | 說明 | 編號 | 說明 |
|---|---|---|---|
| 85 | A6區J棟3樓-梯廳現況，目視無損壞。 | 86 | A6區J棟3樓-管道間現況，目視無損壞。 |

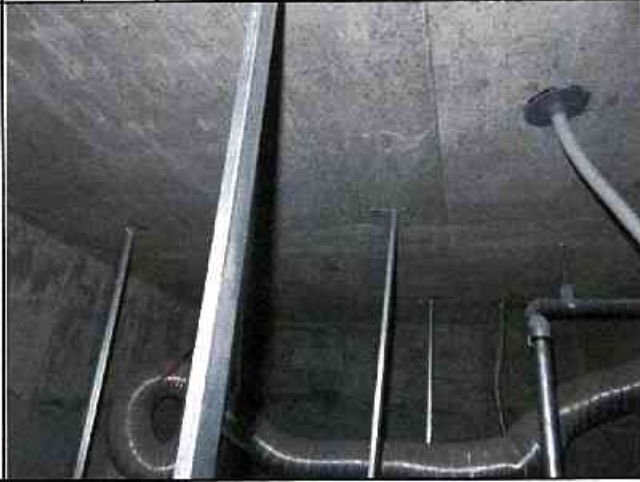
| 編號<br>1 | 說明<br>標的物門牌，A6區J棟2樓01戶。 | 編號<br>2 | 說明<br>A6區J棟2樓01戶-廚房平頂現況，目視無損壞。 |

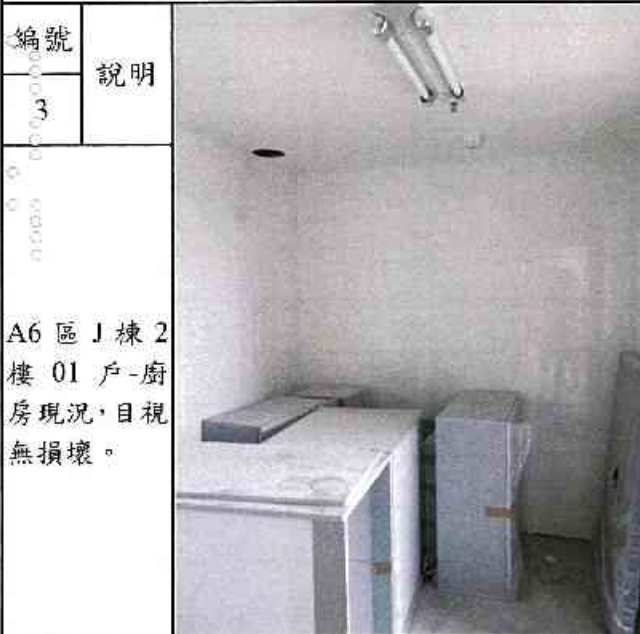
| 編號<br>3 | 說明<br>A6區J棟2樓01戶-廚房現況，目視無損壞。 | 編號<br>4 | 說明<br>A6區J棟2樓01戶-客廳平頂現況，目視無損壞。 |

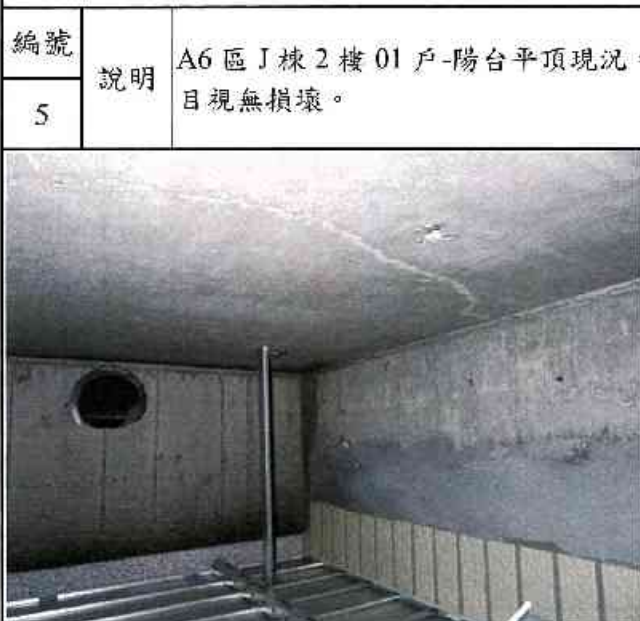
| 編號<br>5 | 說明<br>A6區J棟2樓01戶-陽台平頂現況，目視無損壞。 | 編號<br>6 | 說明<br>A6區J棟2樓01戶-走道平頂現況，目視無損壞。 |

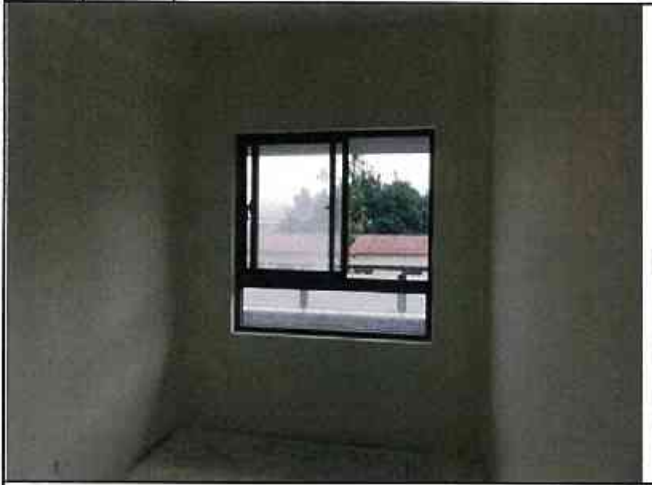
| 編號<br>7 | 說明<br>A6區J棟2樓01戶-臥室現況，目視無損壞。 | 編號<br>8 | 說明<br>A6區J棟2樓01戶-廁所現況，目視無損壞。 |

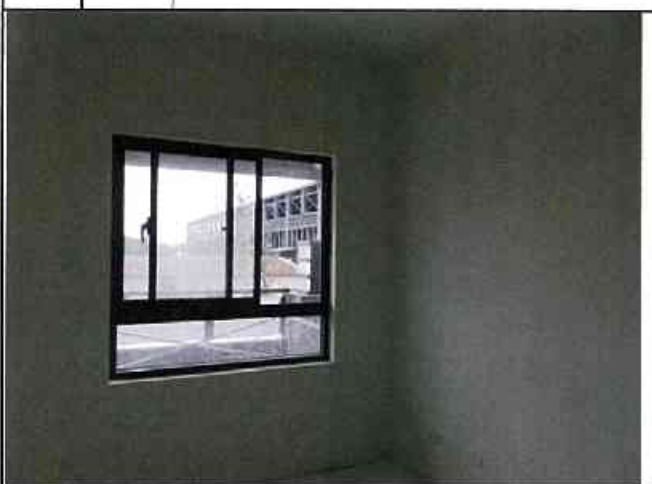
| 編號<br>9 | 說明<br>A6區J棟2樓01戶-臥室現況，目視無損壞。 | 編號<br>10 | 說明<br>A6區J棟2樓01戶-主臥室現況，目視無損壞。 |

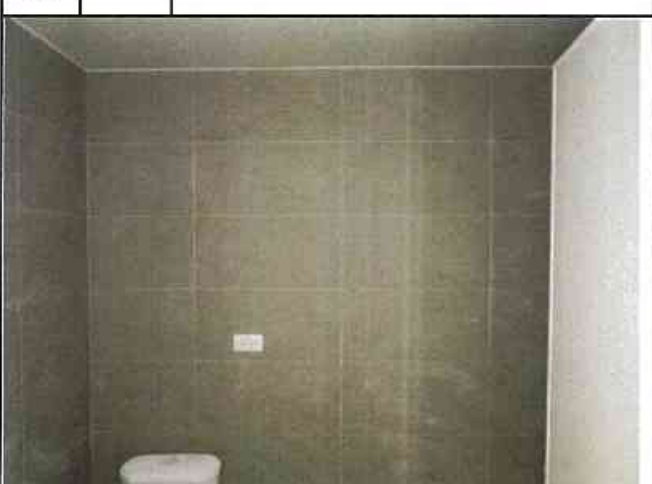
| 編號<br>11 | 說明<br>A6區J棟2樓01戶-主臥室廁所現況，目視無損壞。 | 編號<br>12 | 說明<br>A6區J棟2樓01戶-客廳現況，目視無損壞。 |

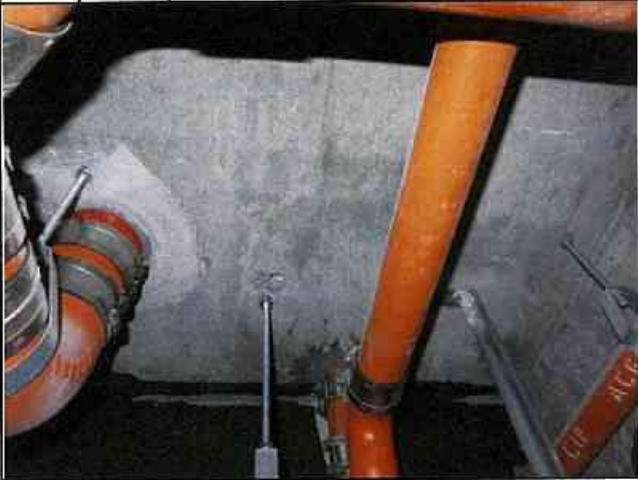
| 編號<br>13 | 說明<br>A6區J棟2樓01戶-廁所平頂現況，目視無損壞。 | 編號<br>14 | 說明<br>A6區J棟2樓01戶-主臥室廁所平頂現況，目視無損壞。 |

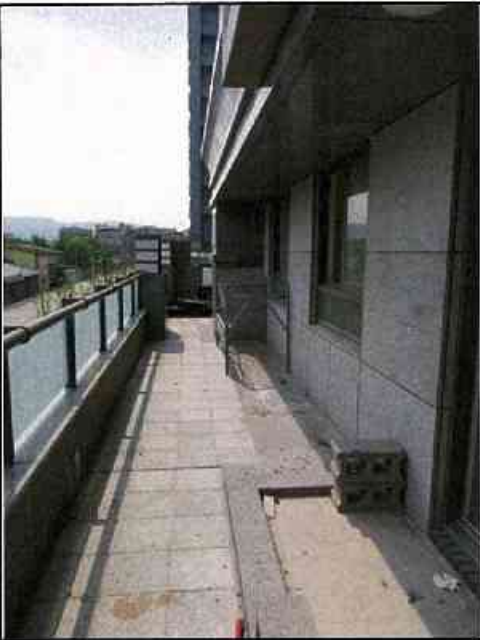
| 編號<br>15 | 說明<br>A6區J棟2樓01戶-露台現況，目視無損壞。 | 編號<br>16 | 說明<br>A6區J棟2樓01戶-露台現況，目視無損壞。 |

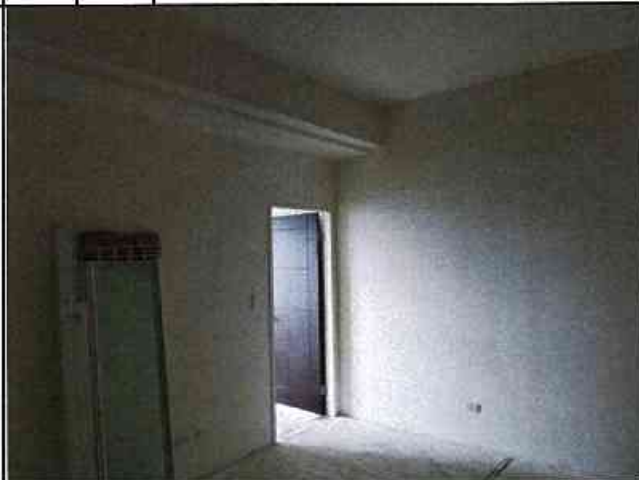
| 編號<br>17 | 說明<br>標的物門牌，A6區J棟2樓02戶。 | 編號<br>18 | 說明<br>A6區J棟2樓02戶-客廳現況，目視無損壞。 |
