## 板橋區浮洲合宜住宅結構安全鑑定案

### A6 東區鑑定報告書

## 附件三十三：A6 東區 J 棟裂損現況調查報告

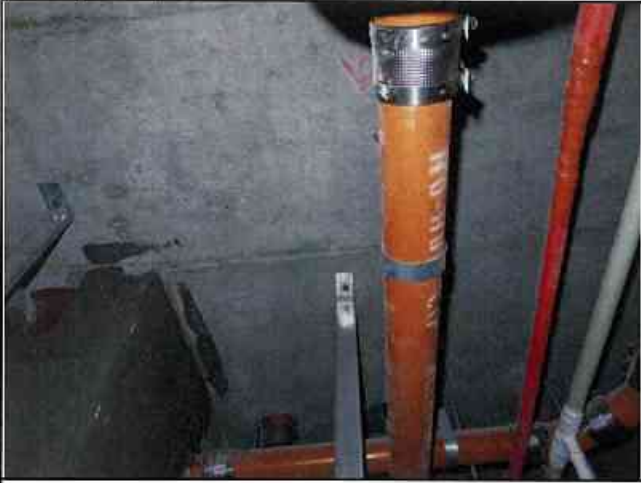
| 編號<br>19 | 說明<br>A6區J棟2樓02戶-廁所平頂現況，目視無損壞。 | 編號<br>20 | 說明<br>A6區J棟2樓02戶-廚房平頂現況，目視無損壞。 |

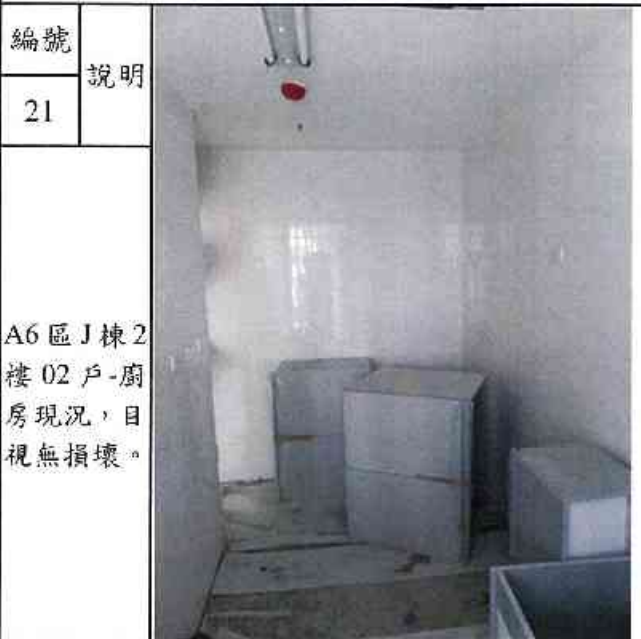
| 編號<br>21 | 說明<br>A6區J棟2樓02戶-廚房現況，目視無損壞。 | 編號<br>22 | 說明<br>A6區J棟2樓02戶-陽台平頂蜂窩鋼筋外露。 |

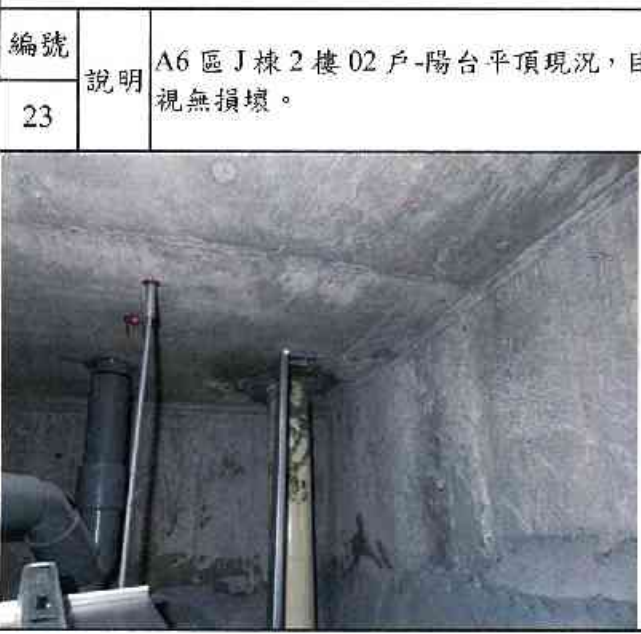
| 編號<br>23 | 說明<br>A6區J棟2樓02戶-陽台平頂現況，目視無損壞。 | 編號<br>24 | 說明<br>A6區J棟2樓02戶-露台現況，目視無損壞。 |

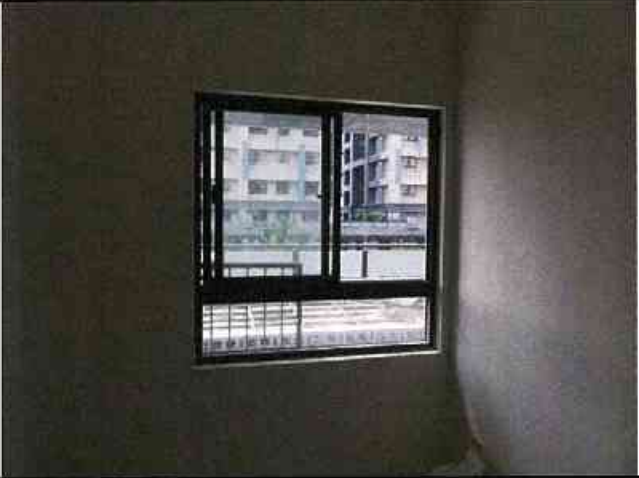
| 編號<br>25 | 說明<br>A6區J棟2樓02戶-臥室現況，目視無損壞。 | 編號<br>26 | 說明<br>A6區J棟2樓02戶-臥室現況，目視無損壞。 |

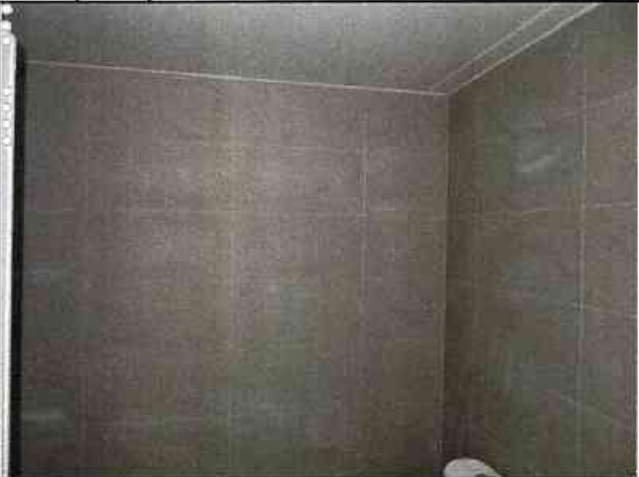
| 編號<br>27 | 說明<br>A6區J棟2樓02戶-廁所現況，目視無損壞。 | 編號<br>28 | 說明<br>標的物門牌，A6區J棟2樓03戶。 |

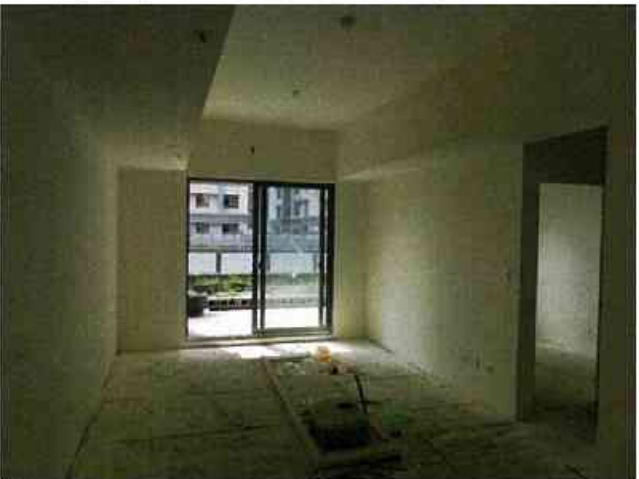
| 編號<br>29 | 說明<br>A6區J棟2樓03戶-客廳現況，目視無損壞。 | 編號<br>30 | 說明<br>A6區J棟2樓03戶-廚房現況，目視無損壞。 |

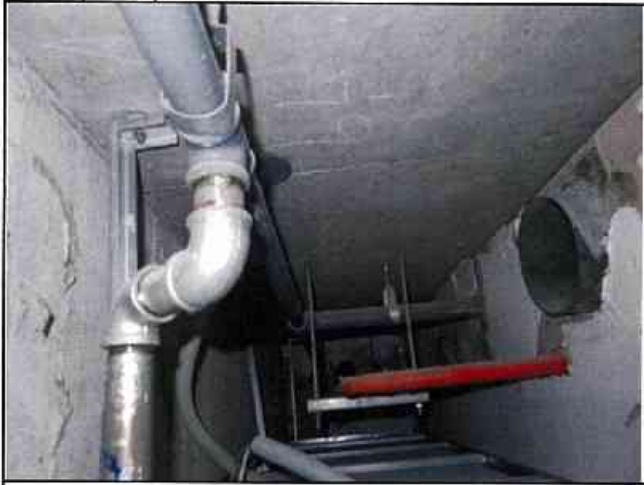
| 編號<br>33 | 說明<br>A6區J棟2樓03戶-露台現況，目視無損壞。 | 編號<br>34 | 說明<br>A6區J棟2樓03戶-廚房平頂現況，目視無損壞。 |

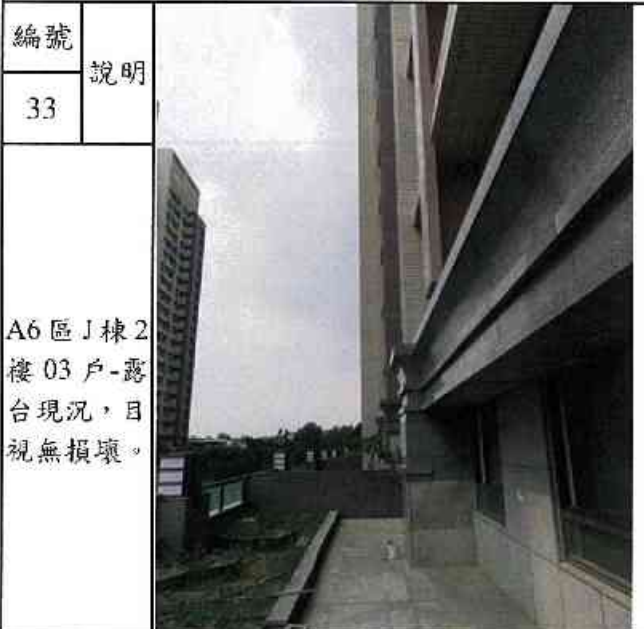
| 編號<br>35 | 說明<br>A6區J棟2樓03戶-陽台平頂現況，目視無損壞。 | 編號<br>36 | 說明<br>A6區J棟2樓03戶-廁所平頂現況，目視無損壞。 |

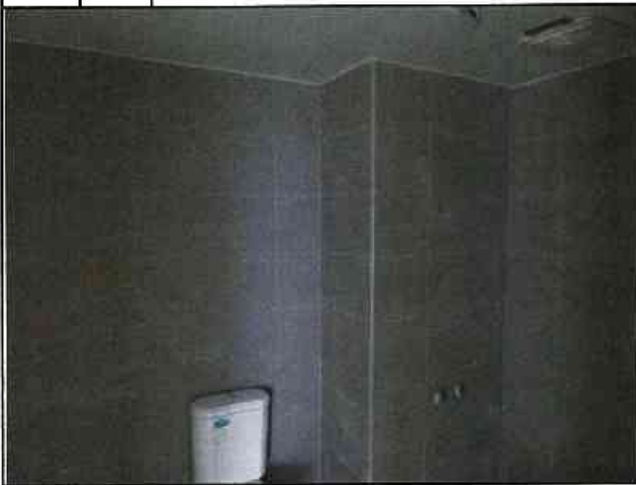
| 編號<br>39 | 說明<br>A6區J棟2樓03戶-露台現況，目視無損壞。 | 編號<br>40 | 說明<br>A6區J棟2樓03戶-主臥室廁所平頂現況，目視無損壞。 |

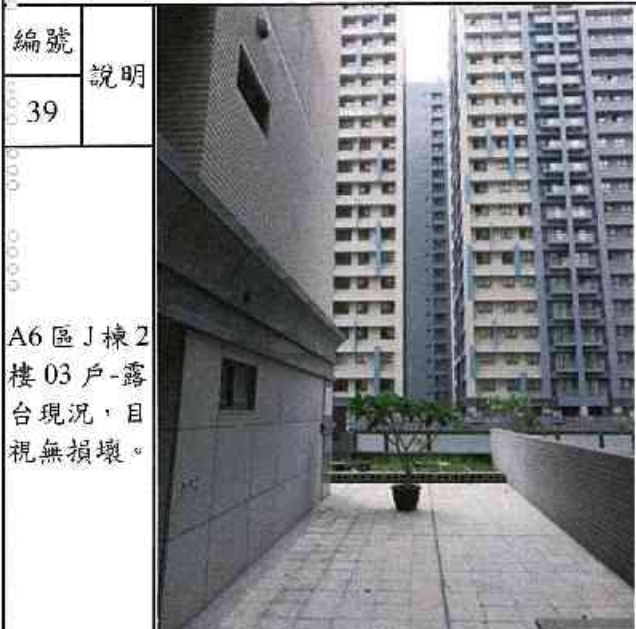
| 編號<br>41 | 說明<br>A6區J棟2樓03戶-主臥室現況，目視無損壞。 | 編號<br>42 | 說明<br>A6區J棟2樓03戶-主臥室廁所現況，目視無損壞。 |

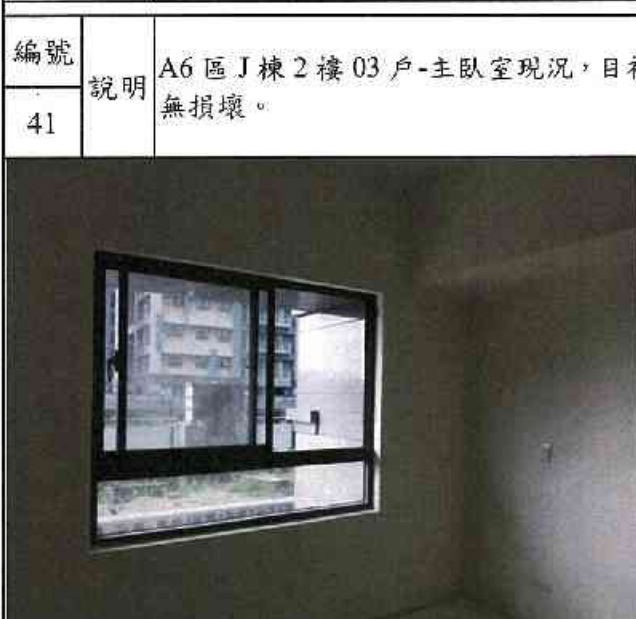
| 編號<br>43 | 說明<br>A6區J棟2樓03戶-陽台現況，目視無損壞。 | 編號<br>44 | 說明<br>標的物門牌，A6區J棟2樓05戶。 |

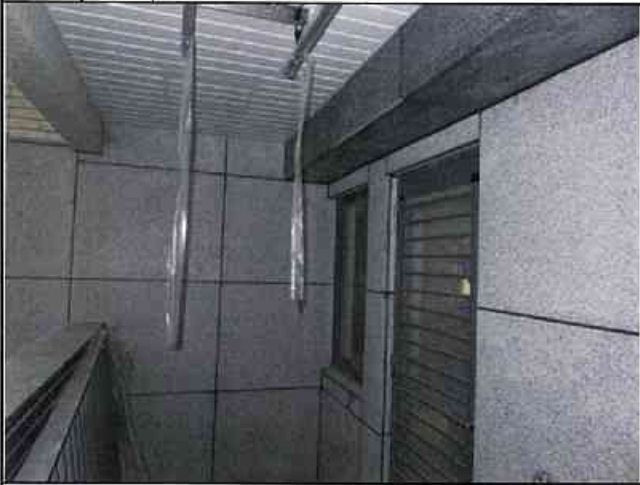
| 編號<br>45 | 說明<br>A6區J棟2樓05戶-客廳現況，目視無損壞。 | 編號<br>46 | 說明<br>A6區J棟2樓05戶-廚房平頂現況，目視無損壞。 |

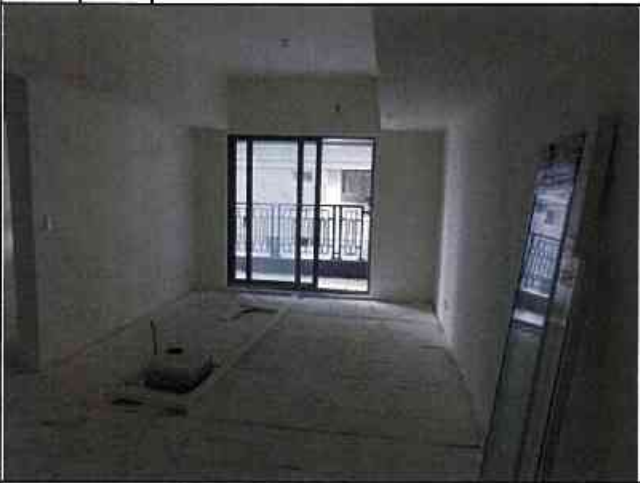
| 編號<br>47 | 說明<br>A6區J棟2樓05戶-陽台平頂現況，目視無損壞。 | 編號<br>48 | 說明<br>A6區J棟2樓05戶-走道平頂現況，目視無損壞。 |

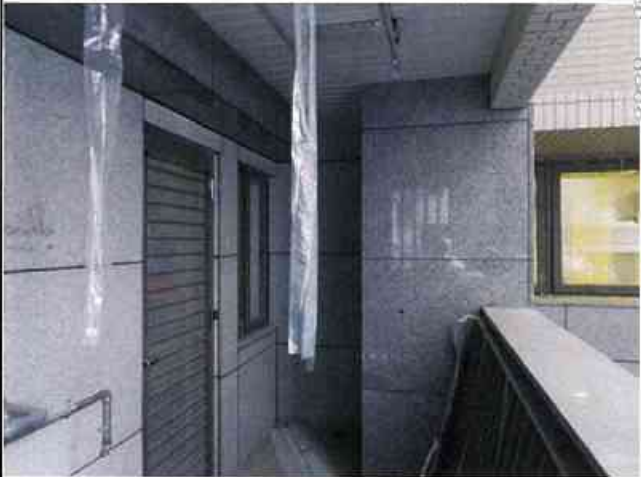
| 編號<br>59 | 說明<br>A6區J棟2樓05戶-露台現況，目視無損壞。 | 編號<br>60 | 說明<br>標的物門牌：A6區J棟2樓06戶。 | |

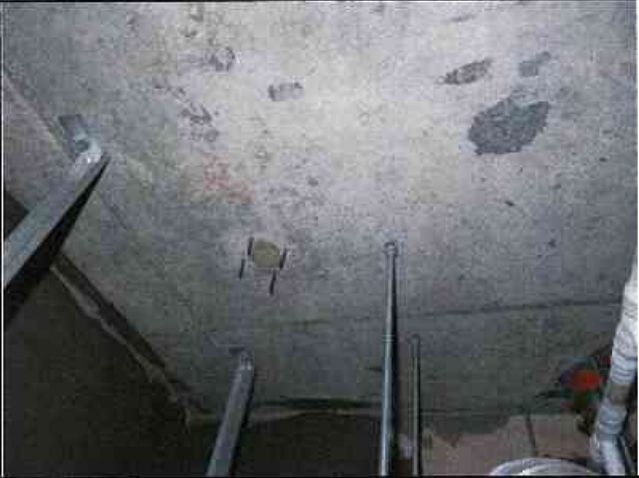
| 編號<br>63 | 說明<br>A6區J棟2樓06戶-廚房平頂現況，目視無損壞。 | 編號<br>64 | 說明<br>A6區J棟2樓06戶-陽台平頂現況，目視無損壞。 |

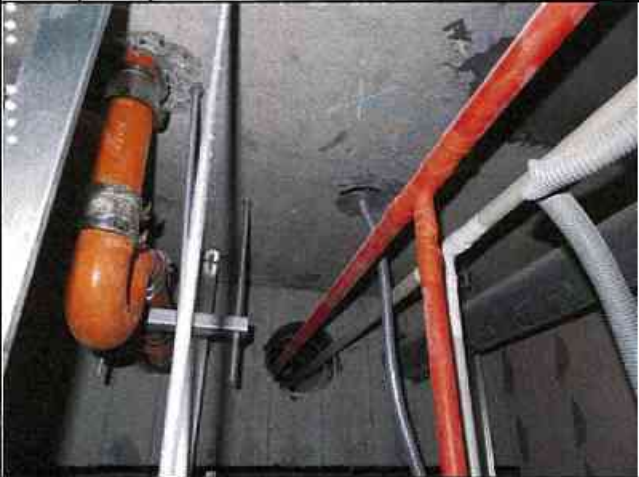
| 編號<br>65 | 說明<br>A6區J棟2樓06戶-廚房現況，目視無損壞。 | 編號<br>66 | 說明<br>A6區J棟2樓06戶-廁所現況，目視無損壞。 |

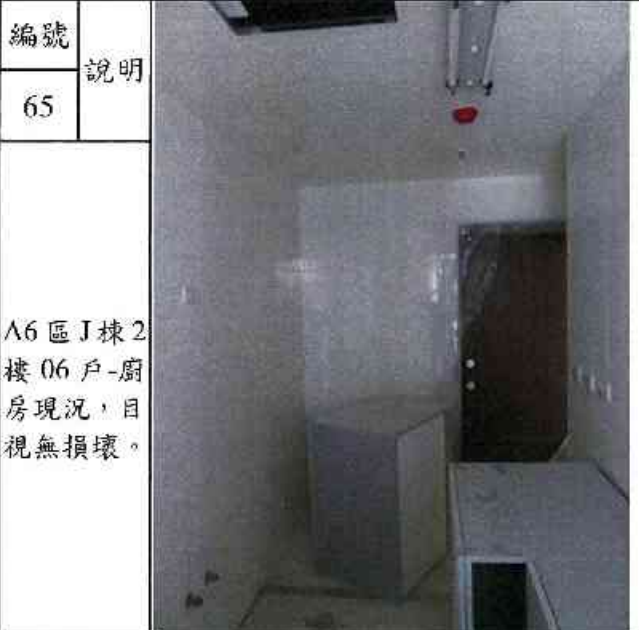
| 編號<br>67 | 說明 | A6區J棟2樓06戶-臥室現況，目視無損壞。 | 編號<br>68 | 說明 | A6區J棟2樓06戶-陽台現況，目視無損壞。 |

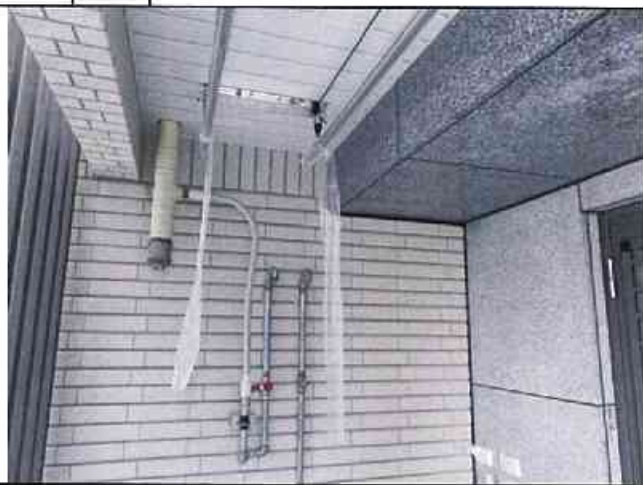
| 編號<br>69 | 說明 | 標的物門牌：A6區J棟2樓07戶。 | 編號<br>70 | 說明 | A6區J棟2樓07戶-客廳平頂現況，目視無損壞。 |

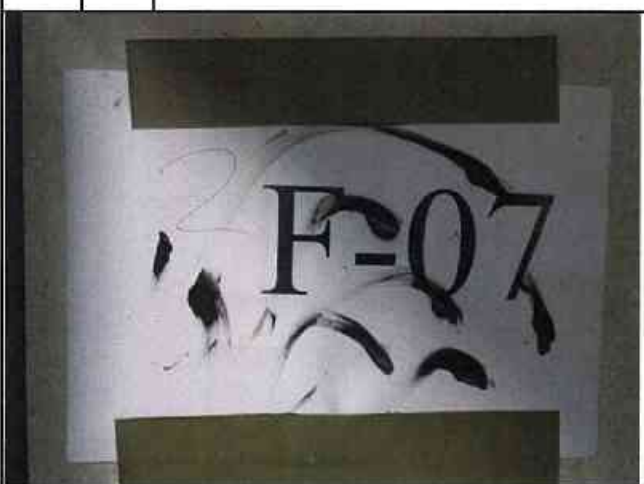
| 編號<br>71 | 說明 | A6區J棟2樓07戶-廚房現況，目視無損壞。 | 編號<br>72 | 說明 | A6區J棟2樓07戶-陽台平頂現況，目視無損壞。 |

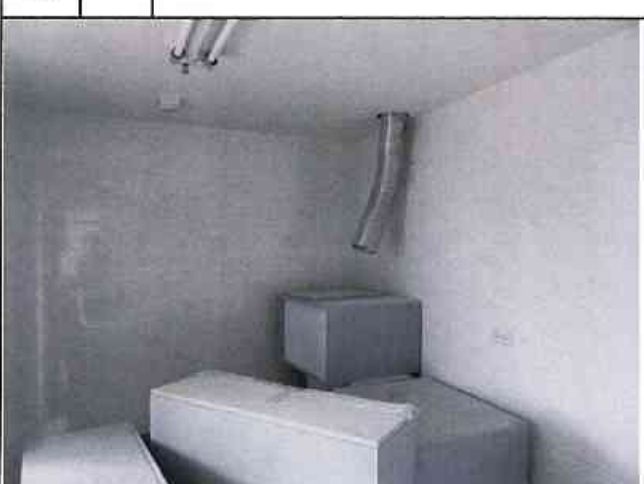
| 編號<br>73 | 說明<br>A6區J棟2樓07戶-走道平頂現況，目視無損壞。 | 編號<br>74 | 說明<br>A6區J棟2樓07戶-臥室現況，目視無損壞。 |

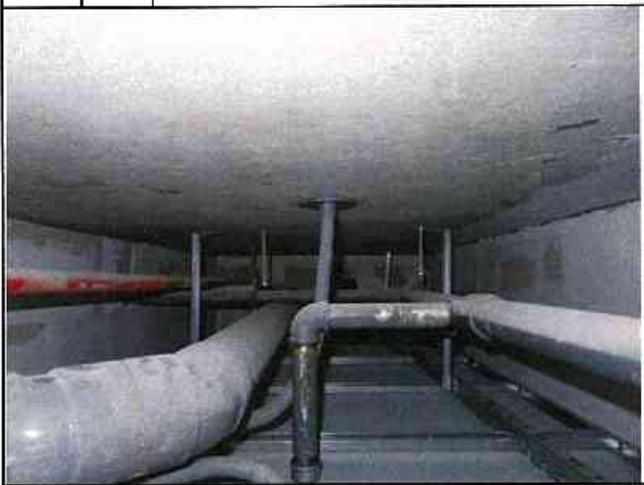
| 編號<br>75 | 說明<br>A6區J棟2樓07戶-臥室現況，目視無損壞。 | 編號<br>76 | 說明<br>A6區J棟2樓07戶-主臥室現況，目視無損壞。 |

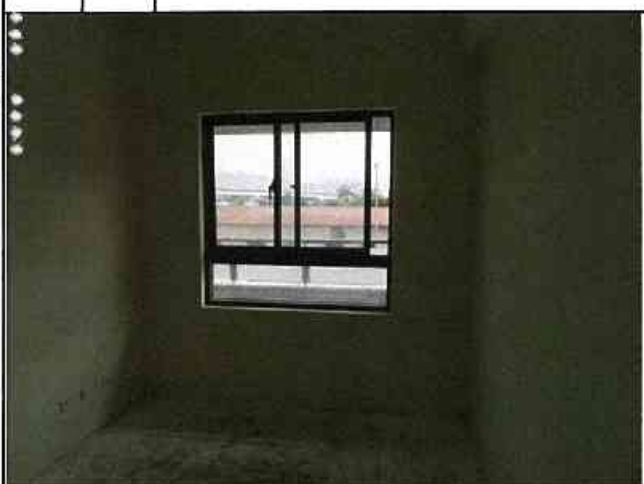
| 編號<br>77 | 說明<br>A6區J棟2樓07戶-廁所現況，目視無損壞。 | 編號<br>78 | 說明<br>A6區J棟2樓07戶-廁所平頂現況，目視無損壞。 |

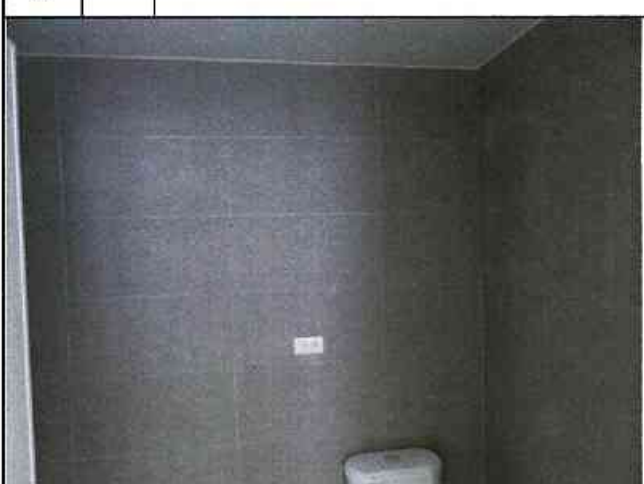
| 編號<br>79 | 說明<br>A6區J棟2樓07戶-廚房平頂現況，目視無損壞。 | 編號<br>80 | 說明<br>A6區J棟2樓07戶-主臥室廁所平頂現況，目視無損壞。 |

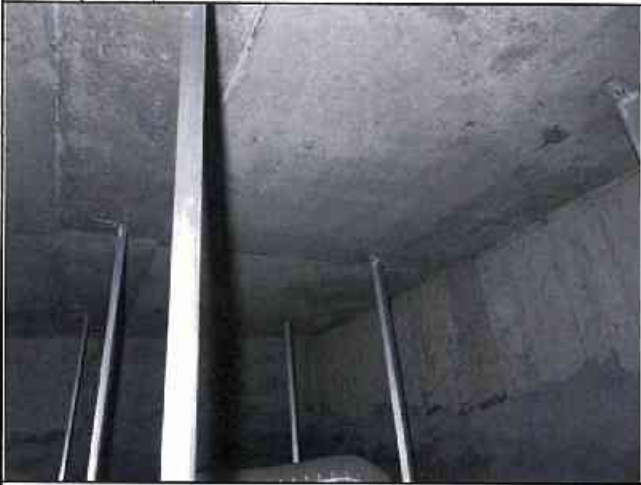
| 編號<br>81 | 說明<br>A6區J棟2樓07戶-廁所現況，目視無損壞。 | 編號<br>82 | 說明<br>A6區J棟2樓07戶-露台現況，目視無損壞。 |

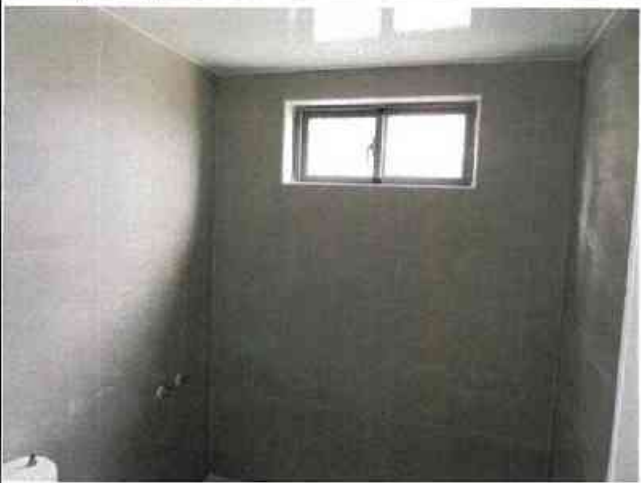
| 編號<br>83 | 說明<br>A6區J棟2樓07戶-陽台現況，目視無損壞。 | 編號<br>84 | 說明<br>A6區J棟2樓07戶-客廳現況，目視無損壞。 |

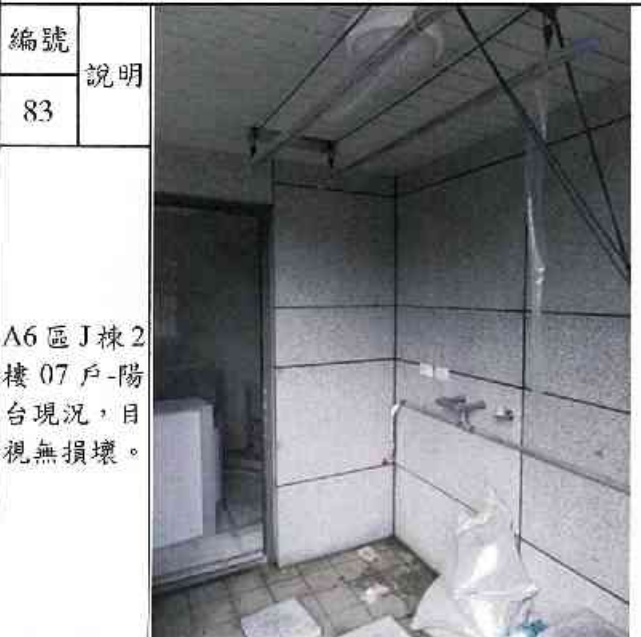
| 編號<br>85 | 說明 | A6 區 J 棟 2 樓-樓梯現況，目視無損壞。 | 編號<br>86 | 說明 | A6 區 J 棟 2 樓-梯廳平頂現況，目視無損壞。 |

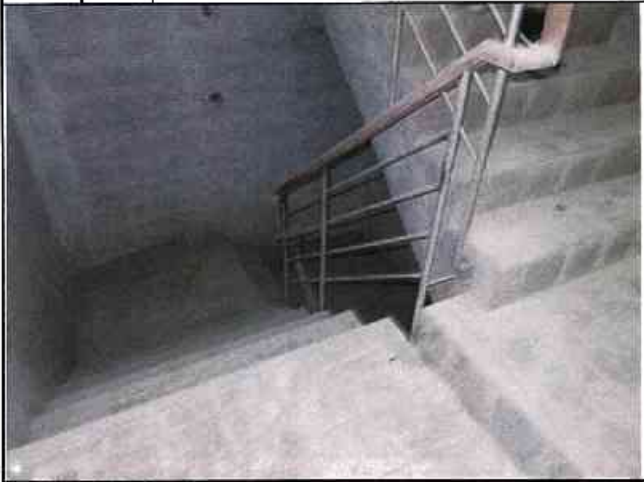
| 編號<br>87 | 說明 | A6 區 J 棟 2 樓-梯廳平頂現況，目視無損壞。 | 編號<br>88 | 說明 | A6 區 J 棟 2 樓-梯廳現況，目視無損壞。 |

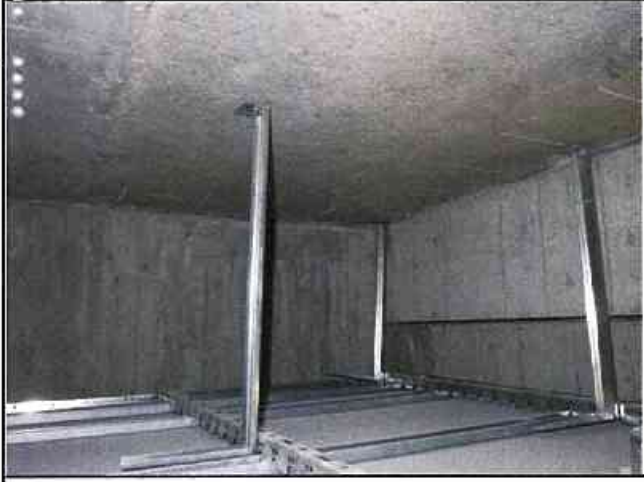
| 編號<br>89 | 說明 | A6 區 J 棟 2 樓-樓梯現況，目視無損壞。 | 編號<br>90 | 說明 | A6 區 J 棟 2 樓-梯廳平頂現況，目視無損壞。 |

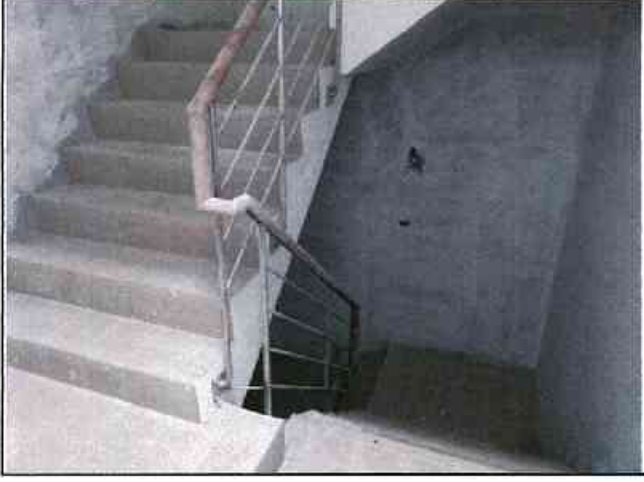
| 編號 | 說明 | 編號 | 說明 |
|---|---|---|---|
| 91 | A6 區 J 棟 2 樓-梯廳現況，目視無損壞。 | | |

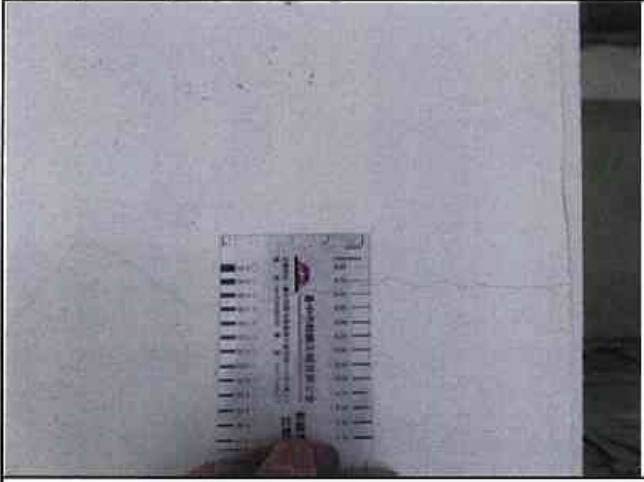
| 照片<br>編號 | 位 置 | | | | | | | 裂 縫 | | | 其他裂損 | 備 註 |
|---|---|---|---|---|---|---|---|---|---|---|---|---|
| 5 | <input type="checkbox"/> | <input type="checkbox"/> | <input checked="" type="checkbox"/> | <input type="checkbox"/> | <input type="checkbox"/> | <input type="checkbox"/> | | | 1 | 0.1 | 1 | 梁細微裂縫 |

| 編號<br>5 | 說明<br>A6區J棟1樓S49戶-梁細微裂縫。 | 編號<br>6 | 說明<br>A6區J棟1樓S49戶-廁所平頂現況，目視無損壞。 |

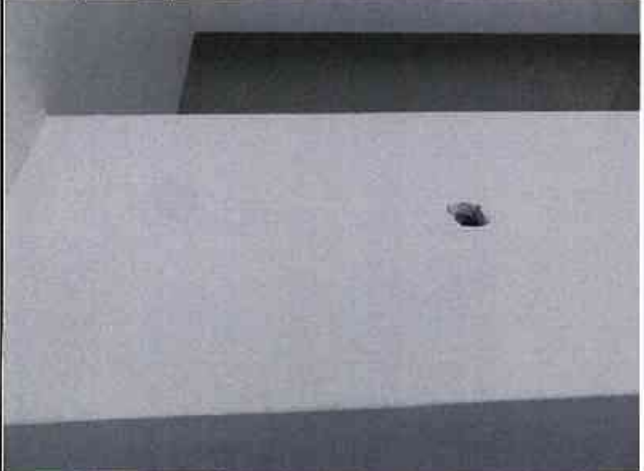
| 編號<br>7 | 說明<br>A6區J棟1樓S49戶-廚房平頂現況，目視無損壞。 | 編號<br>8 | 說明<br>A6區J棟1樓S49戶-陽台平頂現況，目視無損壞。 |

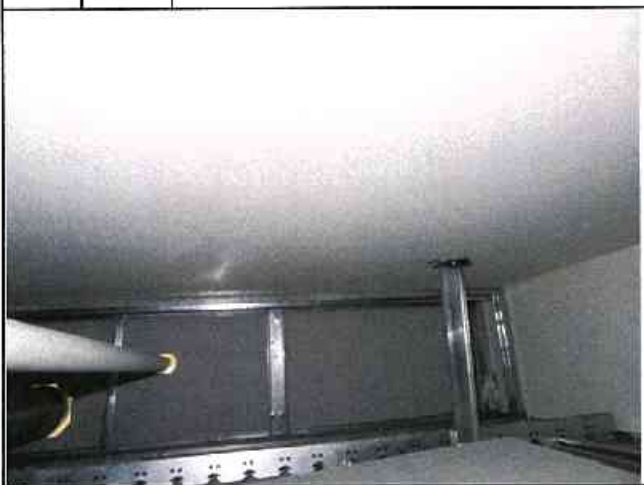
| 編號<br>9 | 說明<br>A6區J棟1樓S49戶-陽台現況，目視無損壞。 | 編號<br>10 | 說明<br>A6區J棟1樓S49戶-夾層梁柱現況，目視無損壞。 |

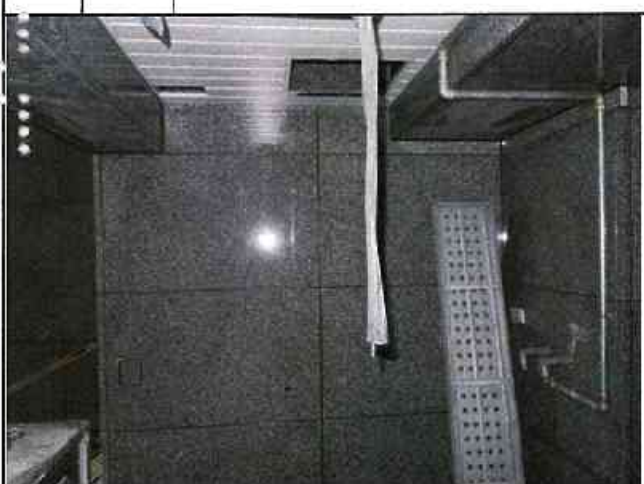
| 編號<br>11 | 說明<br>A6區J棟1樓S49戶-夾層平頂蜂窩鋼筋外露。 | 編號<br>12 | 說明<br>A6區J棟1樓S49戶-夾層現況，目視無損壞。 |

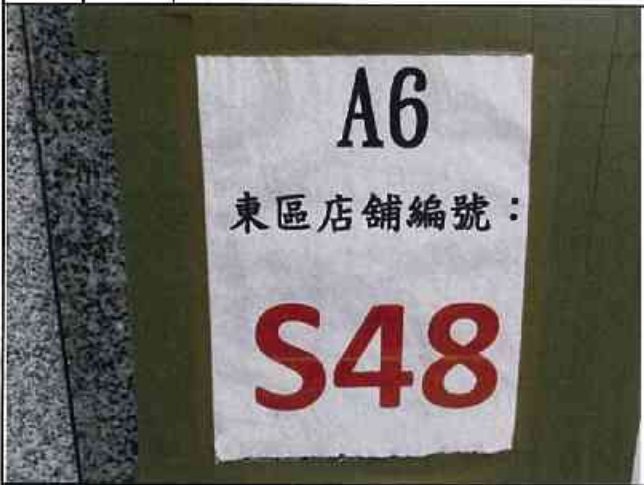
| 照片<br>編號 | 位 置 | | | | | | | 裂 縫 | | | 其他裂損 | 備 註 |
|---|---|---|---|---|---|---|---|---|---|---|---|---|
| 15 | <input type="checkbox"/> | <input type="checkbox"/> | <input type="checkbox"/> | <input checked="" type="checkbox"/> | <input type="checkbox"/> | <input type="checkbox"/> | | | 1 | 0.2 | 1 | RC牆45度斜裂縫 |

| 編號<br>15 | 說明<br>A6 區 J 棟 1 樓 S48 戶-RC 牆 45 度斜裂縫。 | 編號<br>16 | 說明<br>A6 區 J 棟 1 樓 S48 戶-RC 牆不規則裂縫。 |

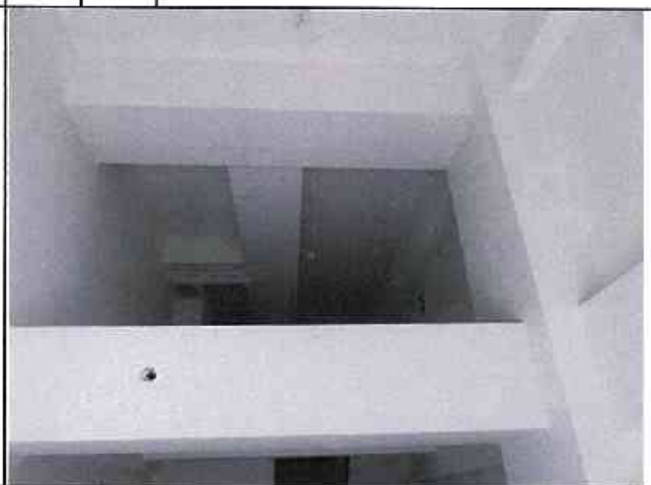
| 照片<br>編號 | 位 置 | | | | | | | 裂 縫 | | | 其他裂損 | 備 註 |
|---|---|---|---|---|---|---|---|---|---|---|---|---|
| 16 | <input type="checkbox"/> | <input type="checkbox"/> | <input type="checkbox"/> | <input checked="" type="checkbox"/> | <input type="checkbox"/> | <input type="checkbox"/> | | | 1 | 0.1 | 1 | RC牆不規則裂縫 |

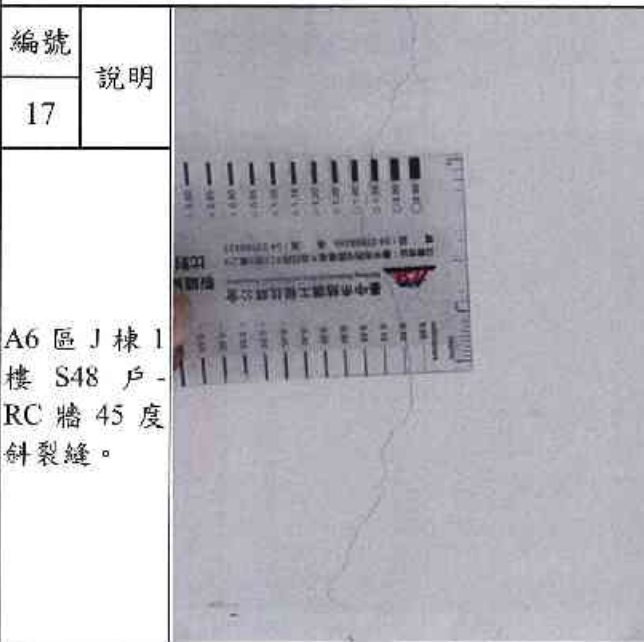
| 編號<br>19 | 說明<br>A6區J棟1樓S48戶-廁所平頂現況，<br>目視無損壞。 | 編號<br>20 | 說明<br>A6區J棟1樓S48戶-RC牆不規則裂縫。 |

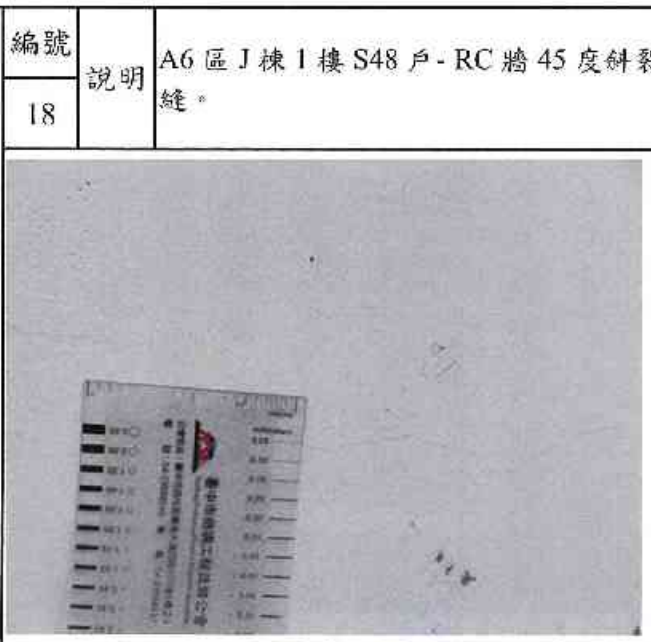
| 照片<br>編號 | 位 置 | | | | | | | 裂 縫 | | | 其他裂損 | 備 註 |
|---|---|---|---|---|---|---|---|---|---|---|---|---|
| 20 | <input type="checkbox"/> | <input type="checkbox"/> | <input type="checkbox"/> | <input checked="" type="checkbox"/> | <input type="checkbox"/> | <input type="checkbox"/> | | | 1.5 | 0.2 | 1 | RC牆不規則裂縫 |

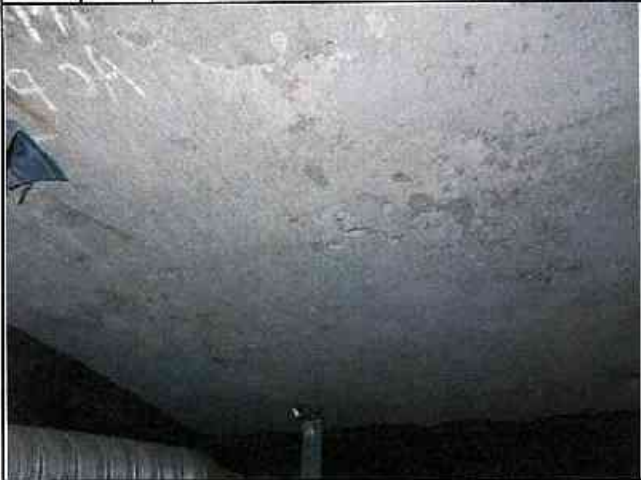
| 編號<br>21 | 說明<br>A6區J棟1樓S48戶-陽台平頂現況，<br>目視無損壞。 | 編號<br>22 | 說明<br>A6區J棟1樓S48戶-RC牆不規則裂縫。 |

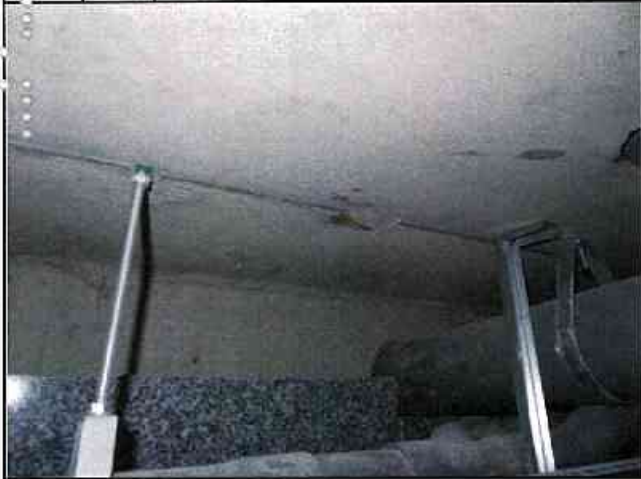
| 編號<br>23 | 說明<br>A6區J棟1樓S48戶-夾層梁柱現況，<br>目視無損壞。 | 編號<br>24 | 說明<br>A6區J棟1樓S48戶-夾層平頂現況，<br>目視無損壞。 |

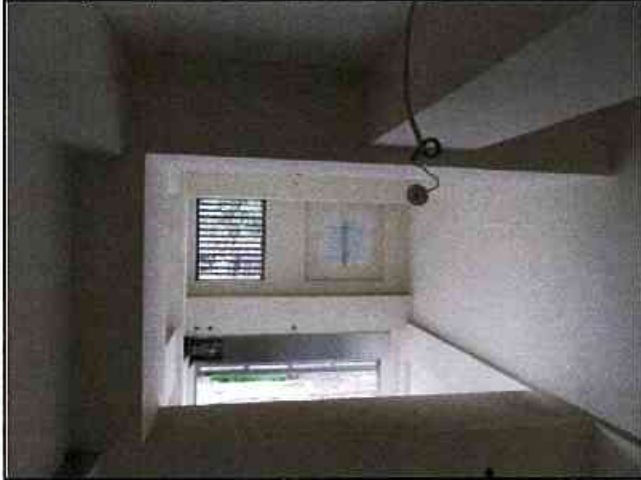
| 編號<br>25 | 說明<br>A6區J棟1樓S48戶-夾層現況，目視無損壞。 | 編號<br>26 | 說明<br>標的物門牌，A6區J棟1樓S47戶。 |

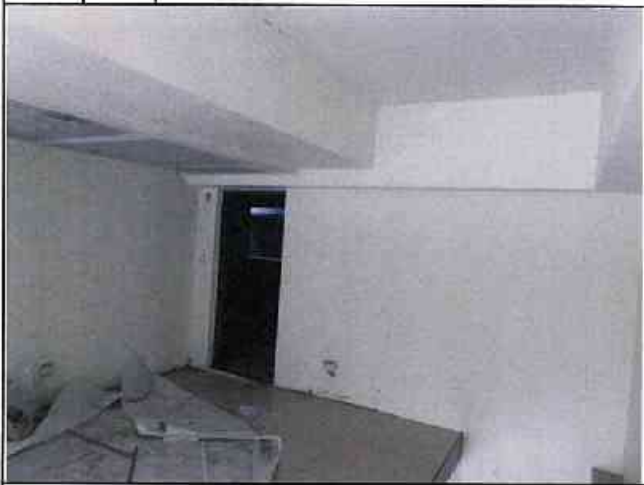
| 編號<br>27 | 說明<br>A6區J棟1樓S47戶-梁柱現況，目視無損壞。 | 編號<br>28 | 說明<br>A6區J棟1樓S47戶-柱不規則裂縫。 |

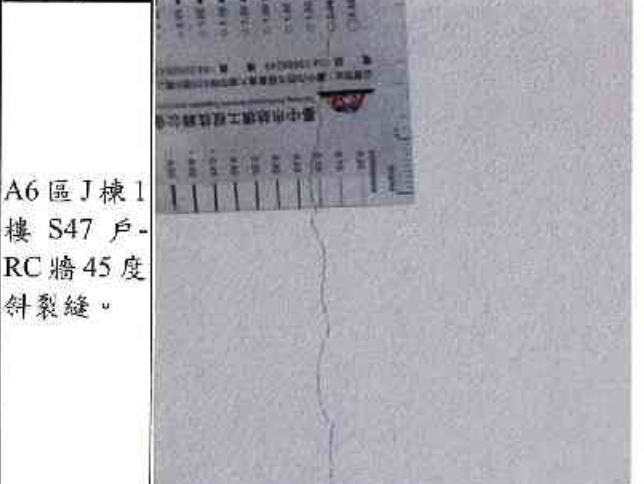
| 編號<br>31 | 說明<br>A6區J棟1樓S47戶-廁所平頂現況，目視無損壞。 | 編號<br>32 | 說明<br>A6區J棟1樓S47戶-夾層梁柱現況，目視無損壞。 |

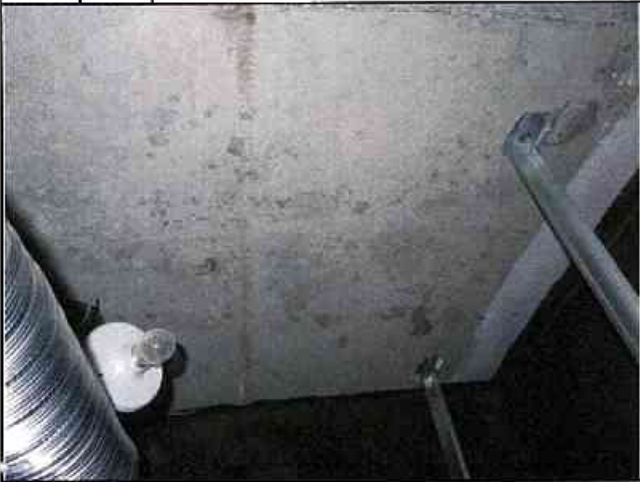
| 編號<br>33 | 說明<br>A6區J棟1樓S47戶-夾層現況，目視無損壞。 | 編號<br>34 | 說明<br>標的物門牌，A6區J棟1樓S46戶。 |

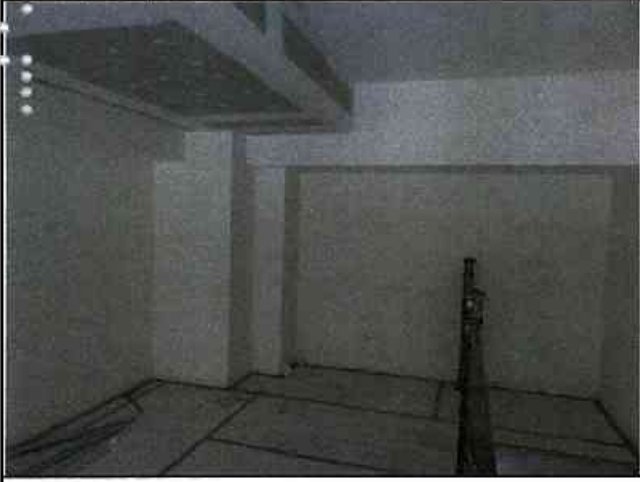
| 編號<br>35 | 說明<br>A6區J棟1樓S46戶-RC牆45度斜裂縫。 | 編號<br>36 | 說明<br>A6區J棟1樓S46戶-RC牆不規則裂縫。 |

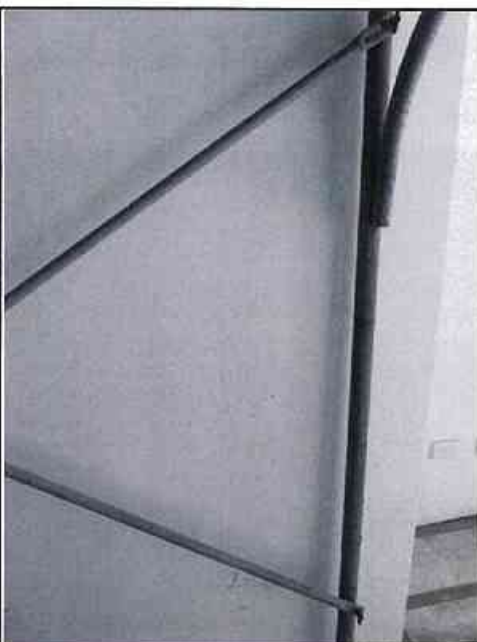
| 37 | | | 38 | | |

| A6區J棟1樓S46戶-柱不規則裂縫。 | | | A6區J棟1樓S46戶-RC牆45度斜裂縫。 | | |

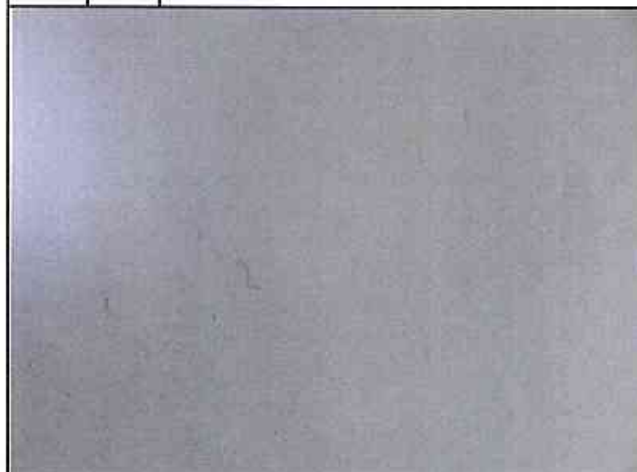
| 39 | A6區J棟1樓S46戶-RC牆45度斜裂縫。 | | 40 | A6區J棟1樓S46戶-RC牆45度斜裂縫。 | |

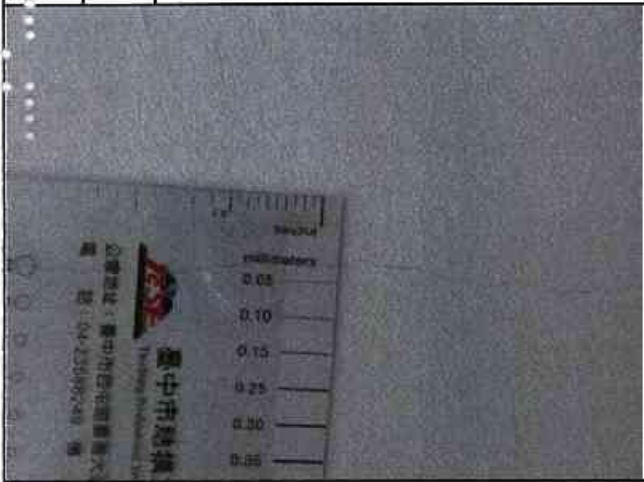
| 編號<br>47 | 說明<br>A6 區 J 棟 1 樓 S46 戶-夾層梁柱現況，目視無損壞。 | 編號<br>48 | 說明<br>A6 區 J 棟 1 樓 S46 戶-夾層現況，目視無損壞。 |

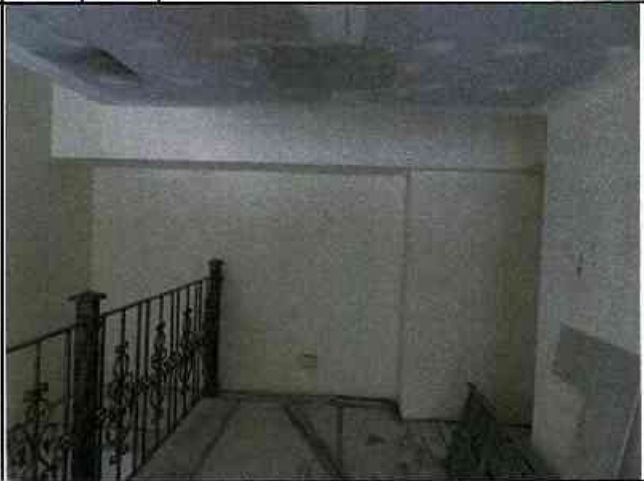
| 49 | 標的物門牌，A6區J棟1樓S45戶。 | 50 | A6區J棟1樓S45戶-RC牆不規則裂縫。 |

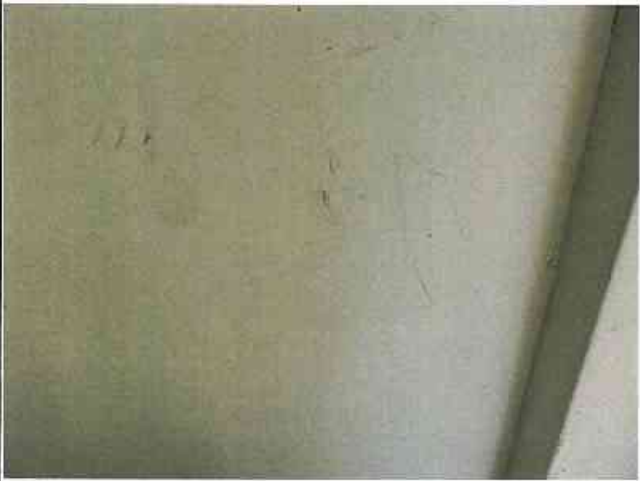
| 53 | A6區J棟1樓S45戶-RC牆不規則裂縫。 | 54 | A6區J棟1樓S45戶-廁所平頂現況，目視無損壞。 |

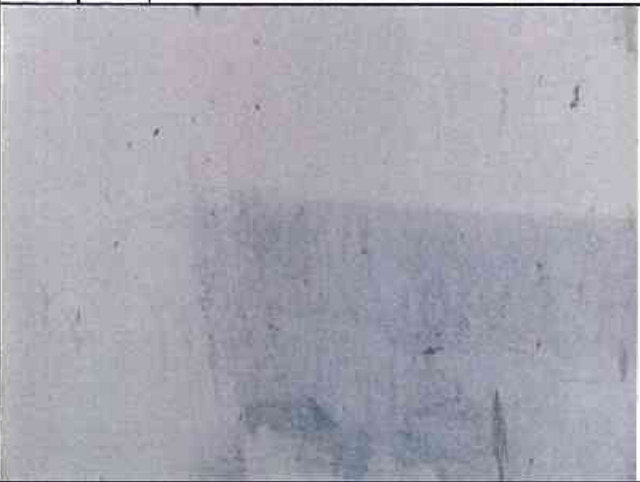
| 編號<br>55 | 說明<br>A6 區 J 棟 1 樓 S45 戶-夾層平頂現況，目視無損壞。 | 編號<br>56 | 說明<br>A6 區 J 棟 1 樓 S45 戶- 夾層 RC 牆不規則裂縫。 |

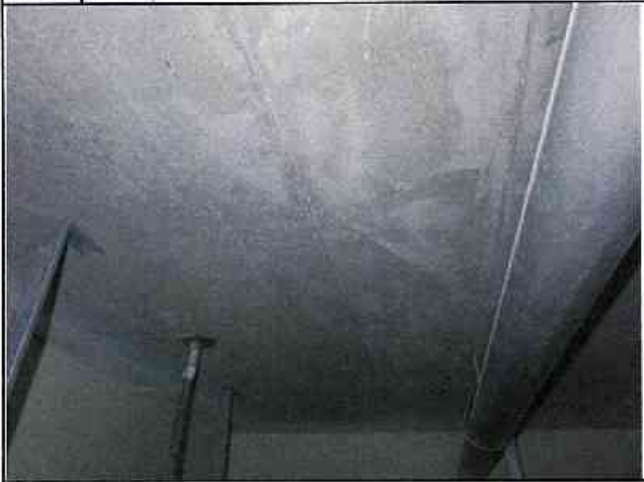
| 編號<br>57 | 說明<br>A6 區 J 棟 1 樓 S45 戶-夾層梁柱現況，目視無損壞。 | 編號<br>58 | 說明<br>標的物門牌，A6 區 J 棟 1 樓 S43 戶。 |

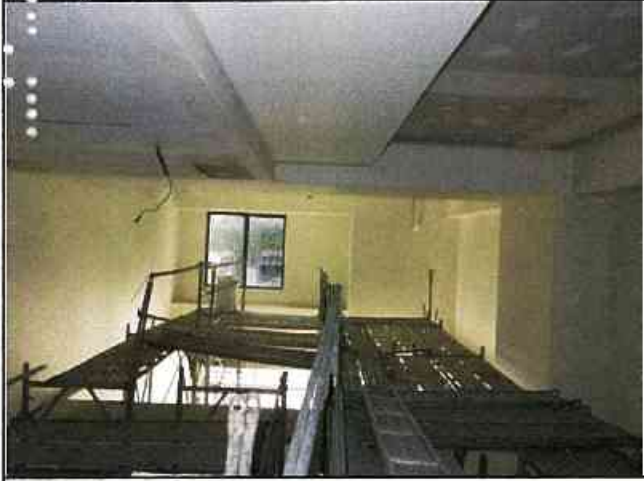
| 編號<br>59 | 說明<br>A6 區 J 棟 1 樓 S43 戶- RC 牆 45 度斜裂縫。 | 編號<br>60 | 說明<br>A6 區 J 棟 1 樓 S43 戶- RC 牆不規則裂縫。 |

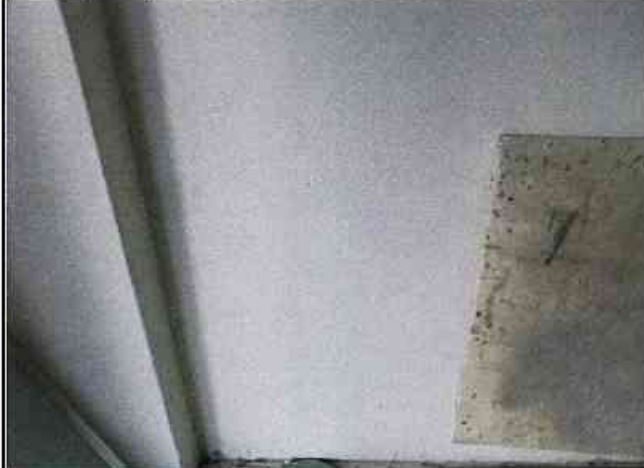
| 61 | | | 62 | | |

| 編號 | 說明 | A6 區 J 棟 1 樓 S43 戶 - RC 牆不規則裂縫。 | 編號 | 說明 | A6 區 J 棟 1 樓 S43 戶 - 柱不規則裂縫。 |

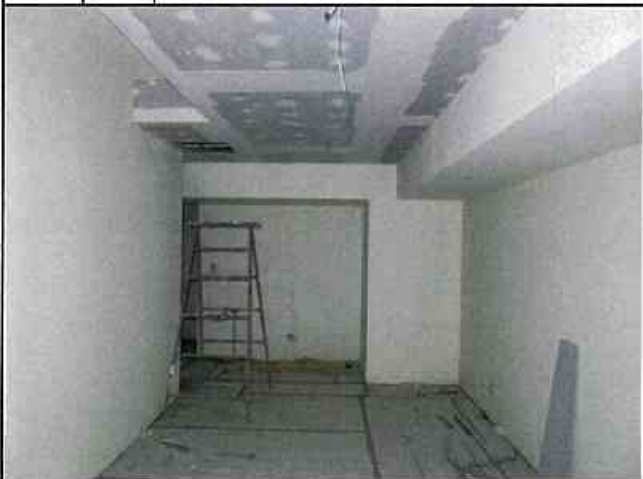
| 編號<br>67 | 說明<br>A6區J棟1樓S43戶-梁柱現況，目視無損壞。 | 編號<br>68 | 說明<br>A6區J棟1樓S42戶-廁所平頂現況，目視無損壞。 |

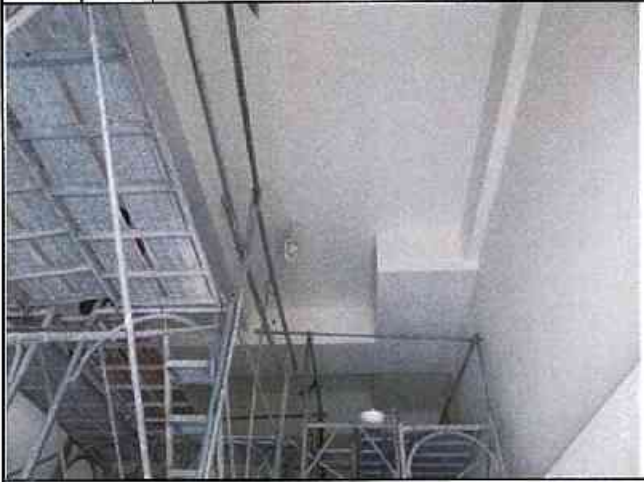
| 編號<br>69 | 說明<br>A6區J棟1樓S42戶-夾層RC牆不規則裂縫。 | 編號<br>70 | 說明<br>A6區J棟1樓S42戶-RC牆不規則裂縫。 |

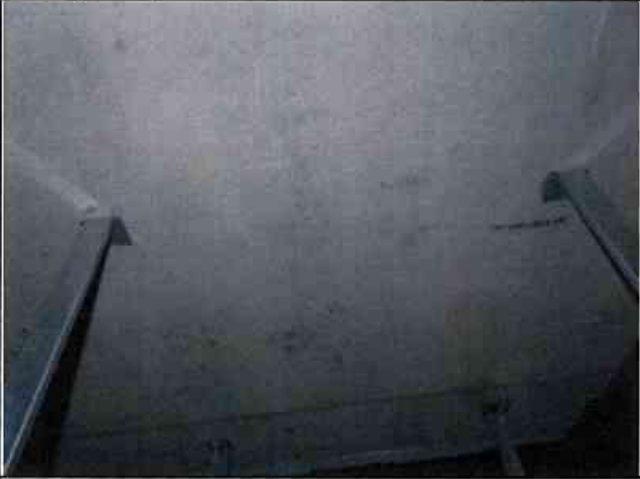
| 編號<br>77 | 說明<br>A6區J棟1樓S41戶-梁不規則裂縫。 | 編號<br>78 | 說明<br>A6區J棟1樓-梯廳平頂現況，目視無損壞。 |

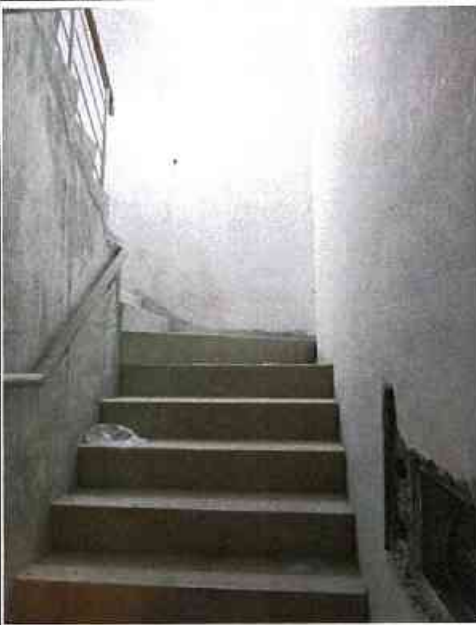
| A6 區 J 棟 1 樓-樓梯現況，目視無損壞。 | | | A6 區 J 棟 1 樓-梯廳現況，目視無損壞。 | | |

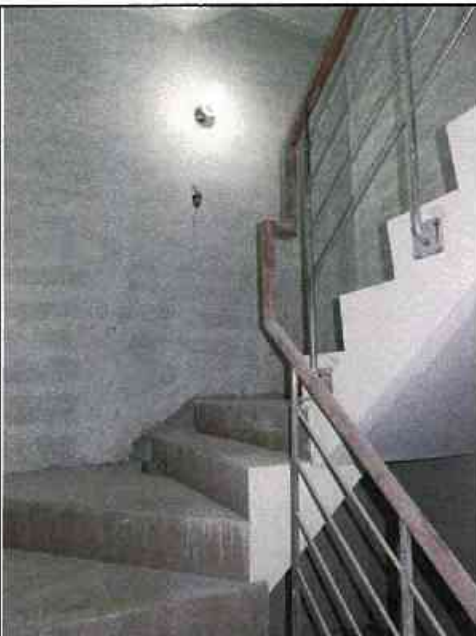
| A6 區 J 棟 1 樓-樓梯現況，目視無損壞。 | | | A6 區 J 棟 1 樓-樓梯現況，目視無損壞。 | | |

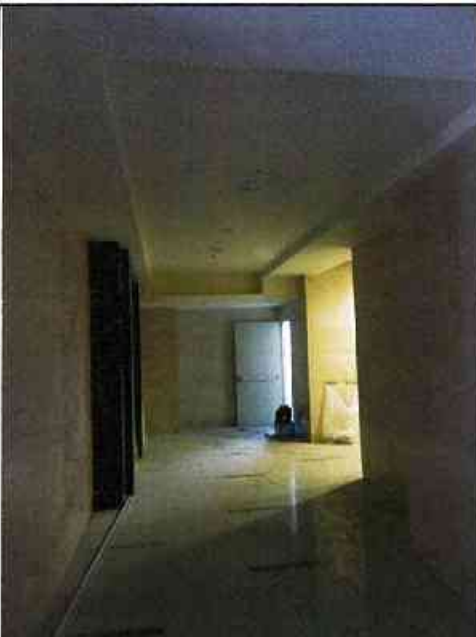
| A6 區 J 棟 1 樓-走道現況，目視無損壞。 | | | | | |

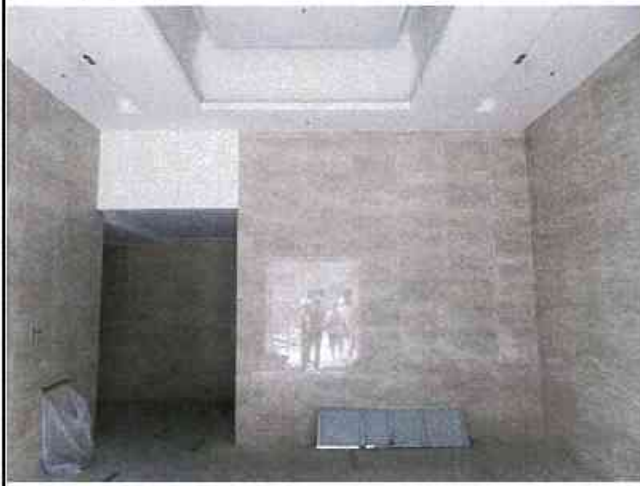
| 編號<br>83 | 說明 | | 編號<br>84 | 說明 | A6 區 J 棟 1 樓-出入口現況，目視無損壞。<br> |
