板橋區浮洲合宜住宅結構安全鑑定案

A6 西區鑑定報告書

## 附件二十六：A6 西區 M 棟裂損現況調查報告

浮洲合宜住宅 A6 區地上層 M 棟裂損現況調查

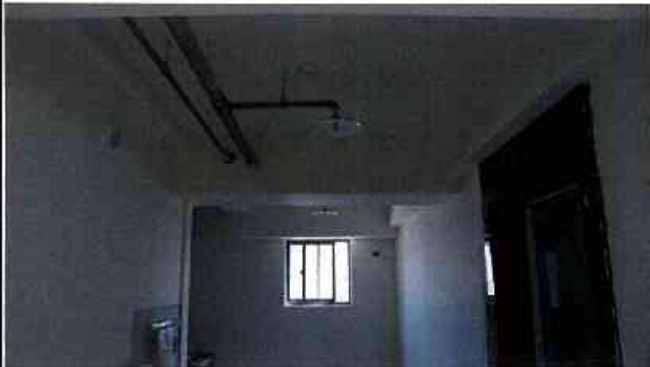
| 編號<br>1 | 說明 | A6 區 M 棟頂一層全景，目視無損壞 | 編號<br>2 | 說明 | A6 區 M 棟頂一層全景，目視無損壞 |

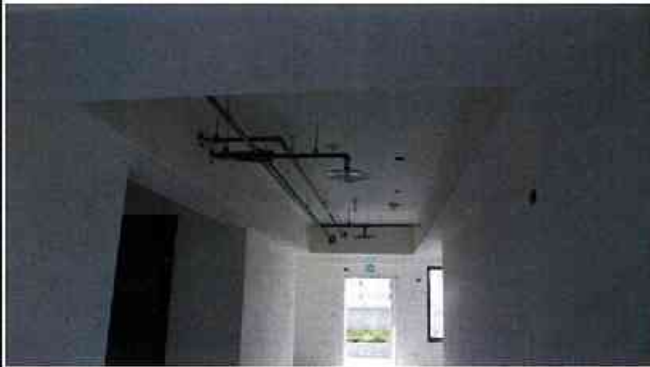
| 編號<br>3 | 說明 | A6 區 M 棟頂一層全景，目視無損壞 | 編號<br>4 | 說明 | A6 區 M 棟頂一層全景，目視無損壞 |

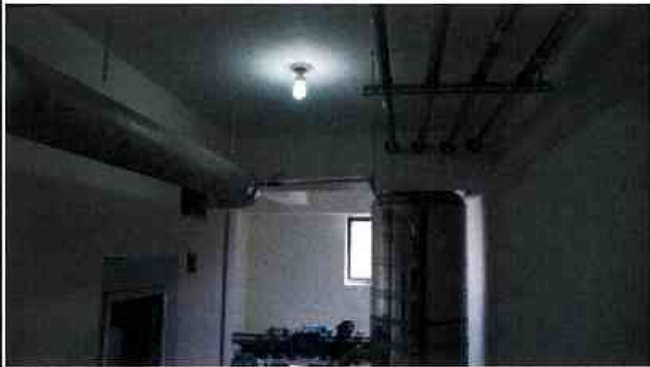
| 編號<br>5 | 說明 | A6 區 M 棟頂二層全景，目視無損壞 | 編號<br>6 | 說明 | A6 區 M 棟頂二層水錶室，目視無損壞 |

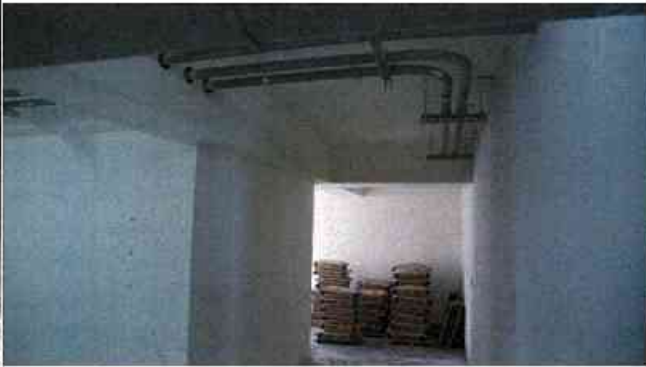
| 7 | A6 區 M 棟頂二層全景，目視無損壞 | 8 | A6 區 M 棟頂二層全景，目視無損壞 |

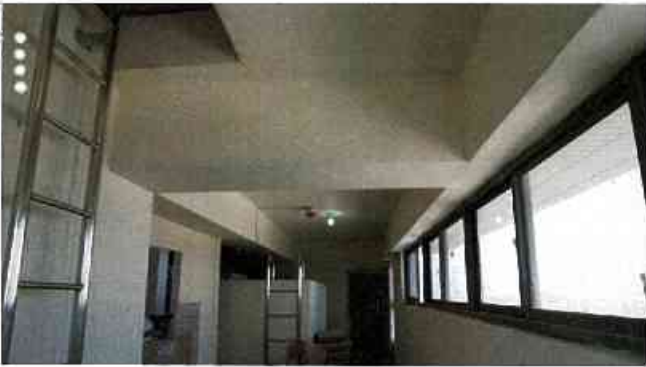
| 9 | A6 區 M 棟頂三層全景，目視無損壞 | 10 | A6 區 M 棟頂三層梁柱，目視無損壞 |

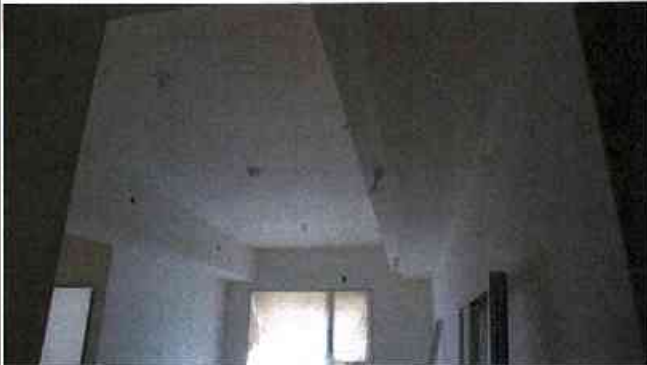
| 編號<br>1 | 說明 | A6 區 M 棟 23 樓 M01-標的物門牌 | 編號<br>2 | 說明 | A6 區 M 棟 23 樓 M01-客廳全景，目視無損壞 |

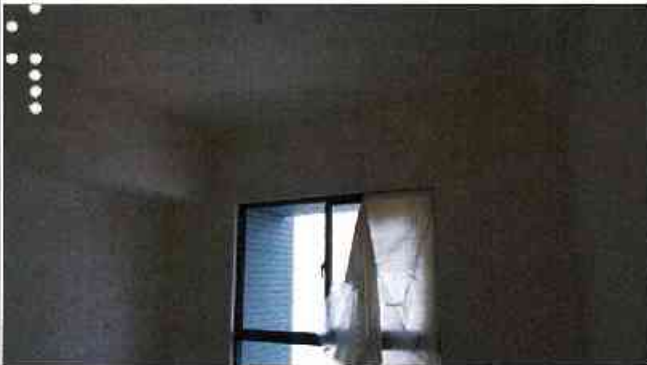
| 編號<br>3 | 說明 | A6 區 M 棟 23 樓 M01-主臥室全景，目視無損壞 | 編號<br>4 | 說明 | A6 區 M 棟 23 樓 M01-衛浴全景，目視無損壞 |

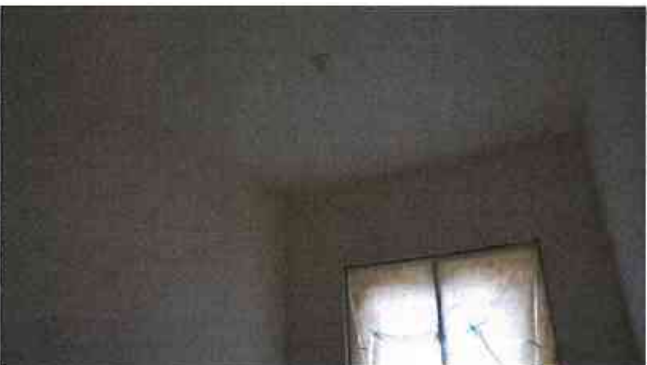
| 編號<br>7 | 說明<br>A6區M棟23樓M01-臥室全景，目視無損壞 | 編號<br>8 | 說明<br>A6區M棟23樓M01-廚房全景，目視無損壞 |

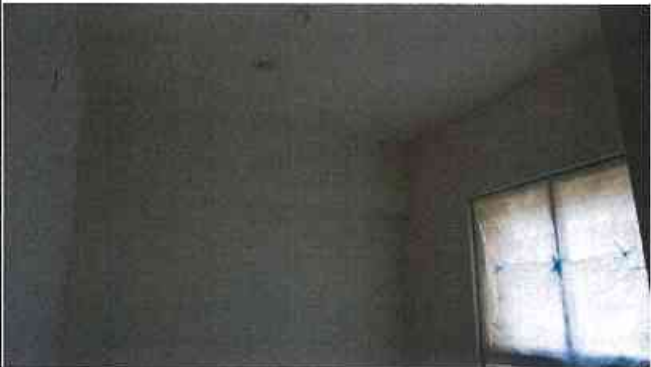
| 編號<br>9 | 說明<br>A6區M棟23樓M01-陽台全景，目視無損壞 | 編號<br>10 | 說明<br>A6區M棟23樓M01-陽台檢修孔現況，目視無損壞。 |

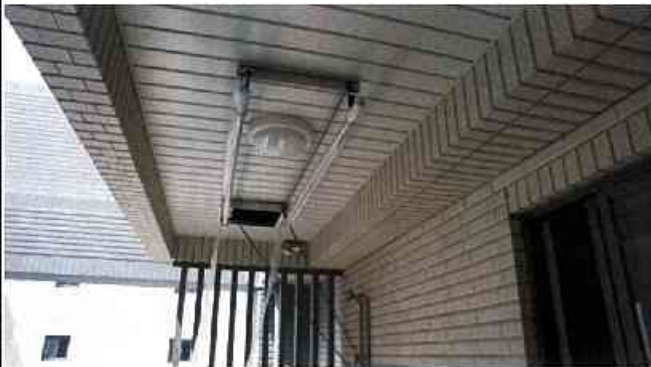
| 編號<br>11 | 說明<br>A6區M棟23樓M01-廚房檢修孔現況，目視無損壞 | 編號<br>12 | 說明<br>A6區M棟23樓M01-走廊檢修孔現況，目視無損壞 |

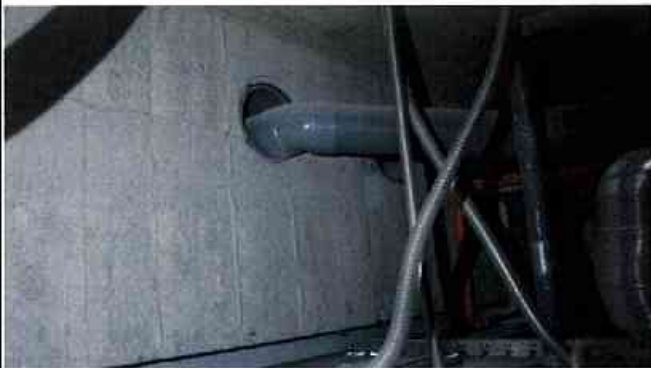
| 編號<br>13 | 說明 | A6區M棟23樓M01-主臥廁所檢修孔現況，目視無損壞 | 編號<br>14 | 說明 | A6區M棟23樓M01-廁所檢修孔現況，目視無損壞 |

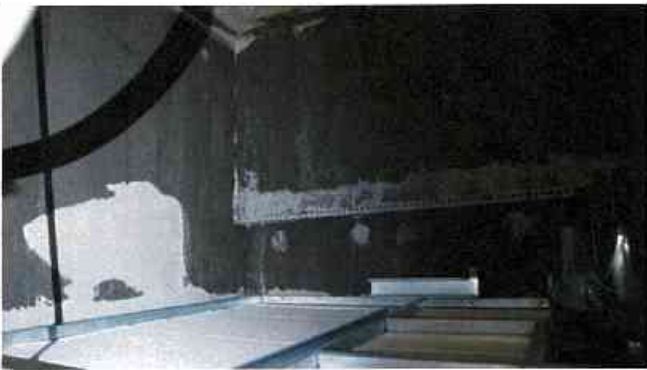
| 編號<br>15 | 說明 | A6區M棟23樓M02-標的物門牌 | 編號<br>16 | 說明 | A6區M棟23樓M02-客廳全景，目視無損壞 |

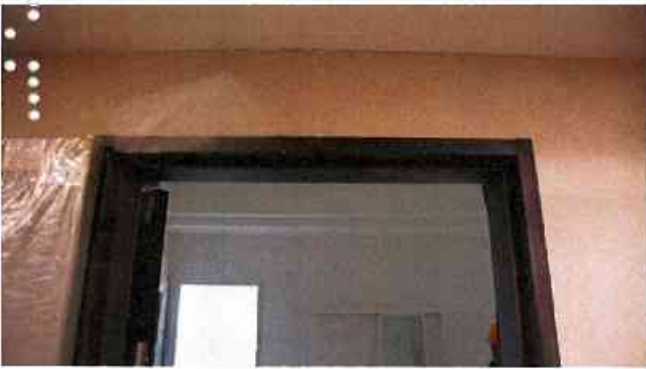
| 編號<br>17 | 說明 | A6區M棟23樓M02-臥室全景，目視無損壞。 | 編號<br>18 | 說明 | A6區M棟23樓M02-臥室全景，目視無損壞 |

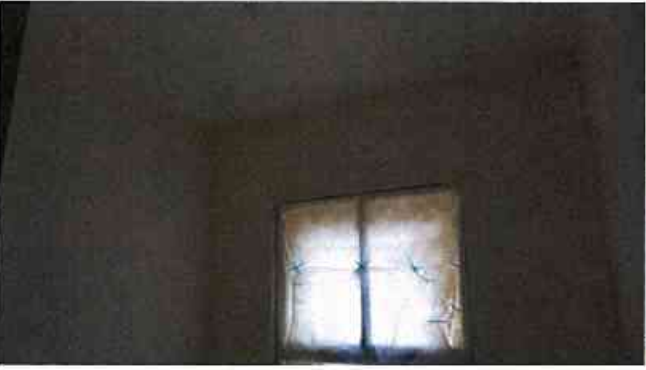
| 編號<br>19 | 說明<br>A6區M棟23樓M02-廁所全景，目視無損壞 | 編號<br>20 | 說明<br>A6區M棟23樓M02-廚房全景，目視無損壞 |

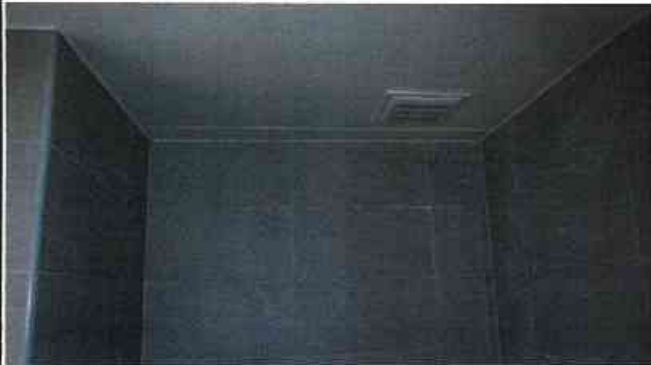
| 編號<br>21 | 說明<br>A6區M棟23樓M02-陽台全景，目視無損壞 | 編號<br>22 | 說明<br>A6區M棟23樓M02-陽台檢修孔，目視無損壞 |

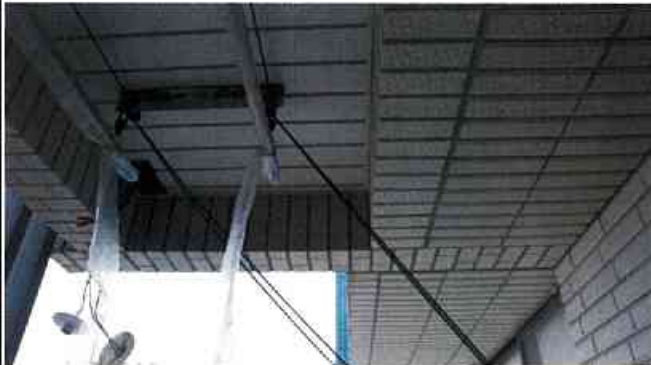
| 編號<br>23 | 說明<br>A6區M棟23樓M02-廚房檢修孔，目視無損壞 | 編號<br>24 | 說明<br>A6區M棟23樓M02-廁所檢修孔，目視無損壞 |

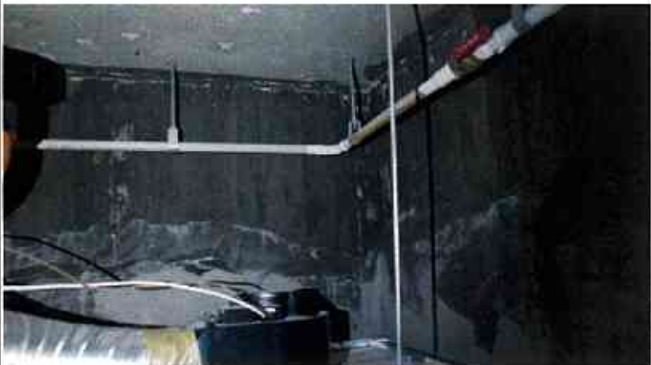
| 編號<br>25 | 說明 | A6區M棟23樓M03-標的物門牌 | 編號<br>26 | 說明 | A6區M棟23樓M03-客廳全景，目視無損壞 |

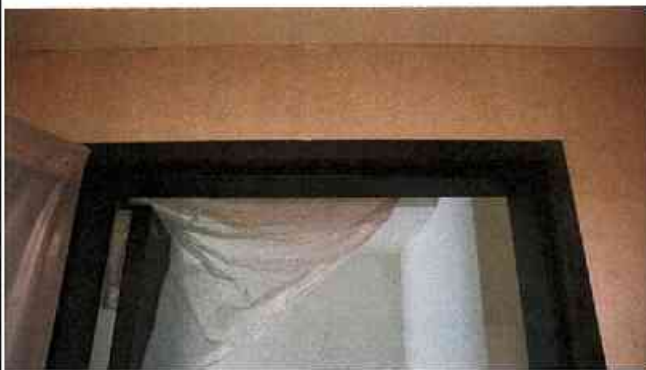
| 編號<br>27 | 說明 | A6區M棟23樓M03-主臥室全景，目視無損壞。 | 編號<br>28 | 說明 | A6區M棟23樓M03-廁所全景，目視無損壞 |

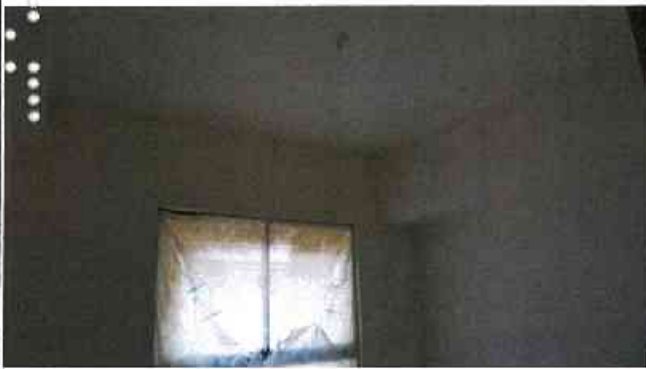
| 編號<br>29 | 說明 | A6區M棟23樓M03-臥室全景，目視無損壞 | 編號<br>30 | 說明 | A6區M棟23樓M03-玄關全景，目視無損壞 |

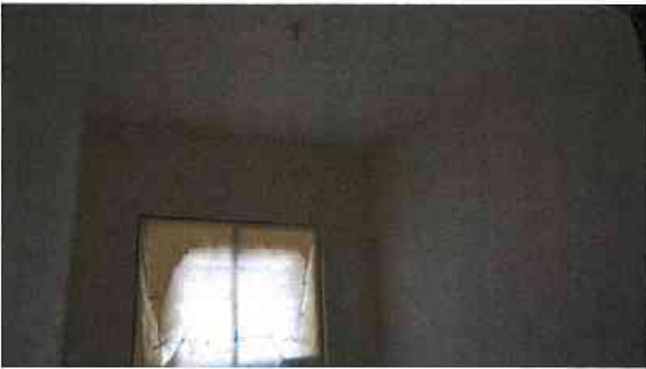
| 編號<br>31 | 說明<br>A6區M棟23樓M03-臥室全景，目視無損壞 | 編號<br>32 | 說明<br>A6區M棟23樓M03-廚房全景，目視無損壞 |

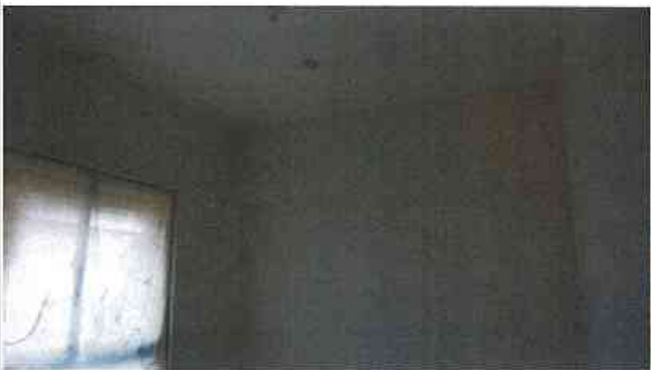
| 編號<br>33 | 說明<br>A6區M棟23樓M03-陽台全景，目視無損壞 | 編號<br>34 | 說明<br>A6區M棟23樓M03-陽台檢修孔，目視無損壞 |

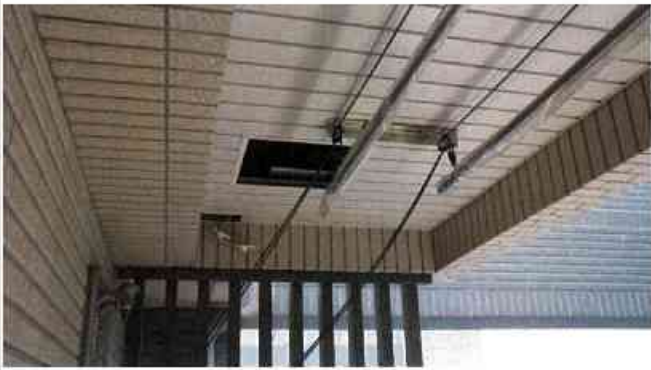
| 編號<br>35 | 說明<br>A6區M棟23樓M03-廚房檢修孔，目視無損壞 | 編號<br>36 | 說明<br>A6區M棟23樓M03-走廊檢修孔，目視無損壞 |

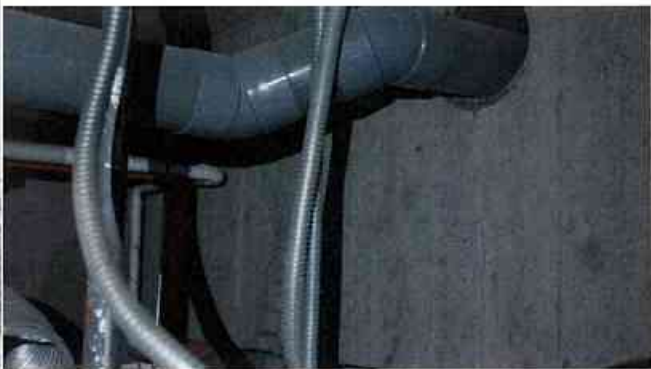
| 編號<br>37 | 說明 | A6 區 M 棟 23 樓 M03-主臥廁所檢修孔，目視無損壞 | 編號<br>38 | 說明 | A6 區 M 棟 23 樓 M03-廁所檢修孔，目視無損壞 |

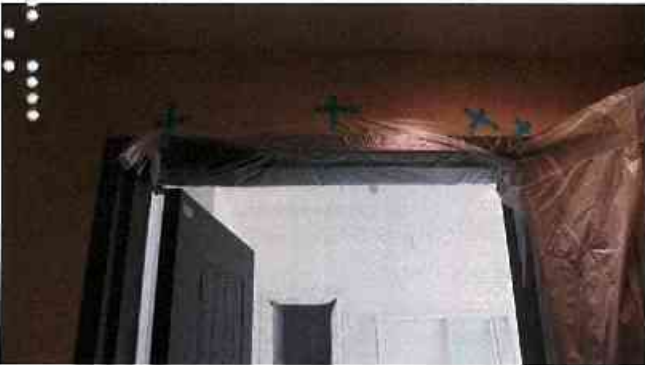
| 編號<br>41 | 說明 | A6 區 M 棟 23 樓 M05-主臥室全景，目視無損壞 | 編號<br>42 | 說明 | A6 區 M 棟 23 樓 M05-主臥廁所檢修孔，目視無損壞 |

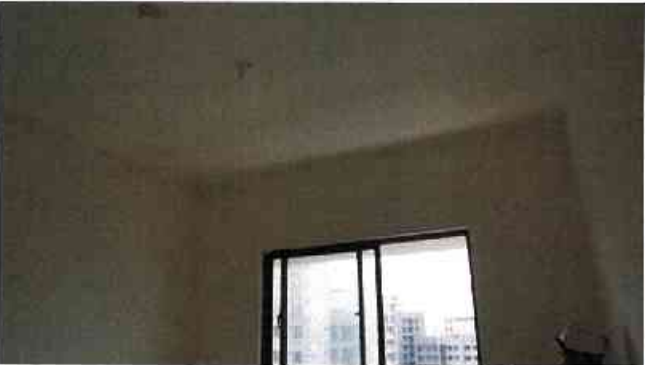
| 編號<br>43 | 說明 | A6區M棟23樓M05-臥室全景，目視無損壞。 | 編號<br>44 | 說明 | A6區M棟23樓M05-廁所全景，目視無損壞 |

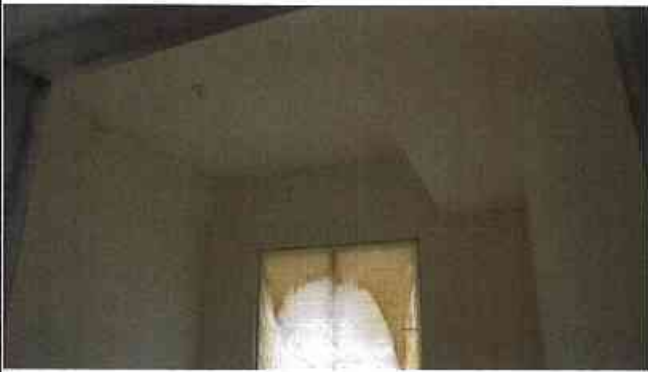
| 編號<br>45 | 說明 | A6區M棟23樓M05-臥室全景，目視無損壞 | 編號<br>46 | 說明 | A6區M棟23樓M05-廚房全景，目視無損壞 |

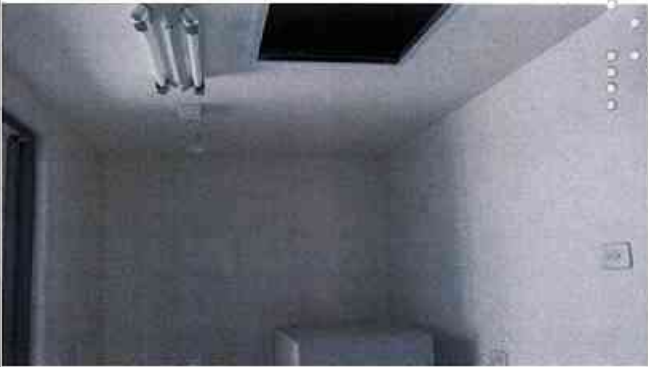
| 編號<br>47 | 說明 | A6區M棟23樓M05-陽台全景，目視無損壞 | 編號<br>48 | 說明 | A6區M棟23樓M05-陽台檢修孔，小梁混凝土保護層厚度不足 |

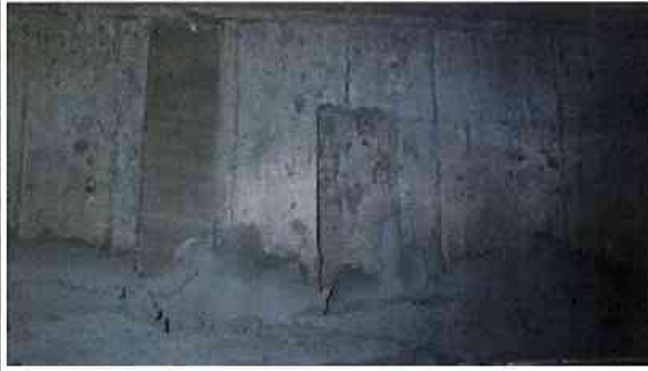
| 編號<br>59 | 說明 | A6區M棟23樓M06-陽台全景，目視無損壞 | 編號<br>60 | 說明 | A6區M棟23樓M06-陽台維修孔，小梁混凝土保護層不足 |

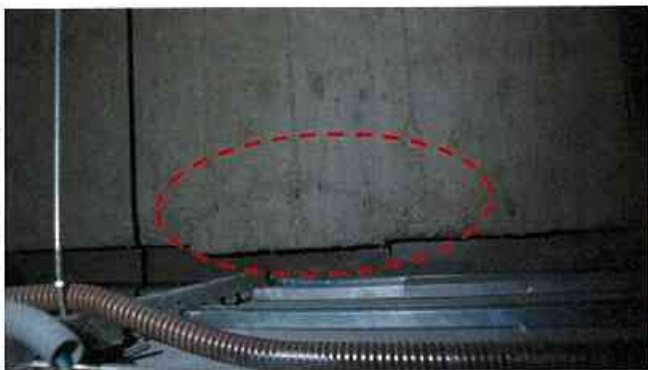
| 編號<br>61 | 說明<br>A6區M棟23樓M06-廚房檢修孔，靠陽台側，混凝土剝落 | 編號<br>62 | 說明<br>A6區M棟23樓M06-主臥廁所檢修孔，目視無損壞 |

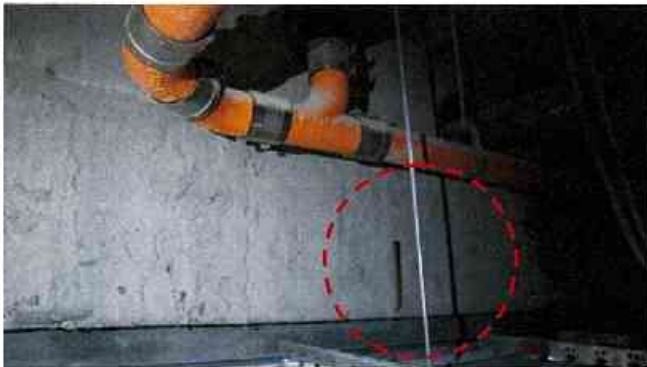
| 11 | A6區M棟22樓M01-廚房檢修孔現況，螺桿未切除 | 12 | A6區M棟22樓M01-走廊檢修孔現況，目視無損壞 |

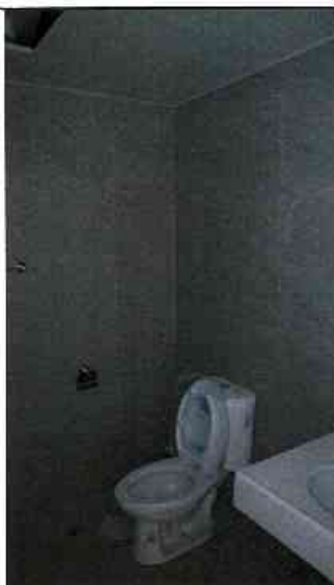
| 編號 | 說明 | | 編號 | 說明 | A6區M棟22樓M02-廚房全景，目視無損壞 |

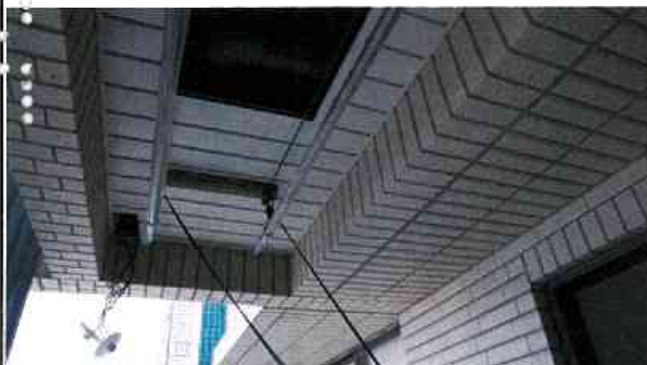
| 編號 | 說明 | A6區M棟22樓M02-廚房檢修孔，目視無損壞 | 編號 | 說明 | A6區M棟22樓M02-廁所檢修孔，目視無損壞 |

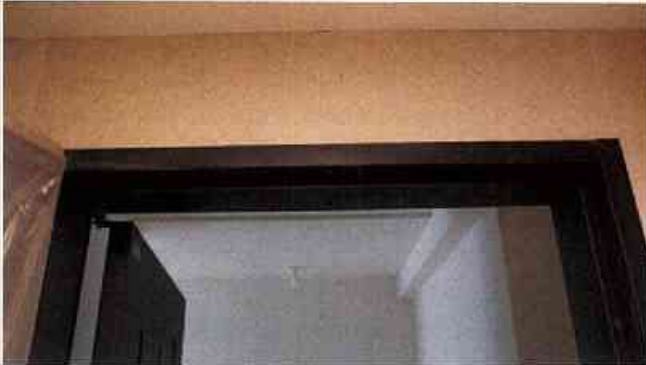
| 編號<br>27 | 說明 | A6區M棟22樓M03-主臥室全景，目視無損壞。 | 編號<br>28 | 說明 | A6區M棟22樓M03-廁所全景，目視無損壞 |

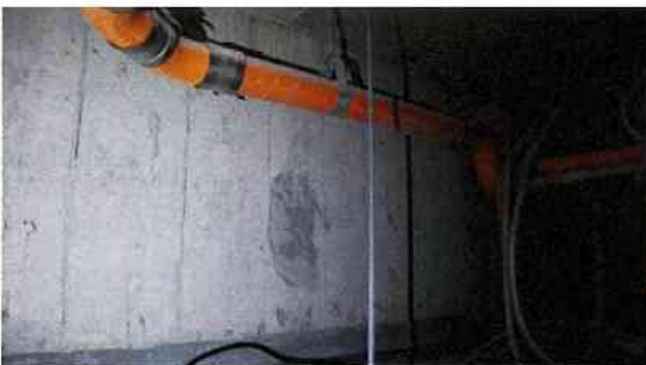
| 編號<br>47 | 說明<br>A6區M棟22樓M05-廚房檢修孔，目視<br>無損壞 | 編號<br>48 | 說明<br>A6區M棟22樓M05-走廊檢修孔，目視<br>無損壞 |

| 標的物位址 | | 浮洲合宜住宅A6區M棟19樓 | | | | | | | | | | | |
|---|---|---|---|---|---|---|---|---|---|---|---|---|--|
| 47 | <input type="checkbox"/> | <input type="checkbox"/> | <input type="checkbox"/> | <input type="checkbox"/> | <input checked="" type="checkbox"/> | <input type="checkbox"/> | | | | | 混凝土漏漿 | M05-廚房檢修孔 | |

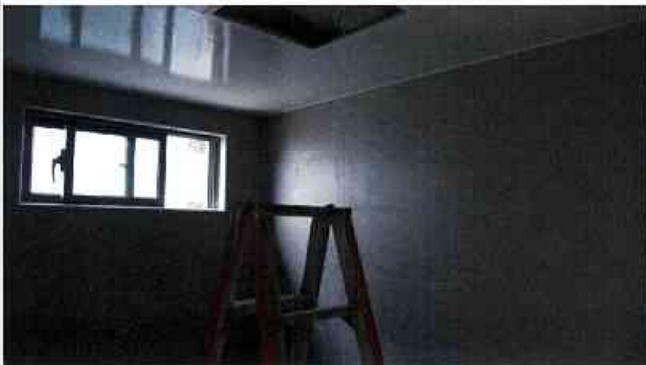
| 編號<br>53 | 說明 | A6區M棟22樓M06-主臥廁所全景，目視無損壞 | 編號<br>54 | 說明 | A6區M棟22樓M06-臥室全景，目視無損壞 |

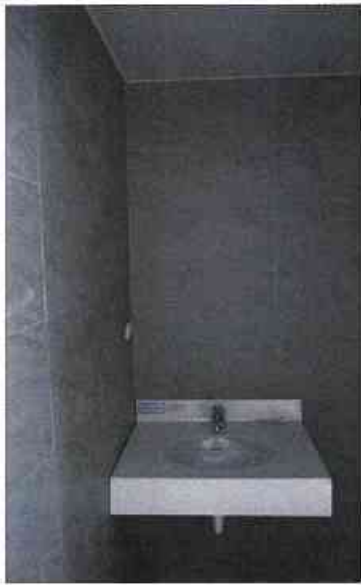
| A6區M棟22樓M06-廁所全景，目視無損壞 | | | | | | |

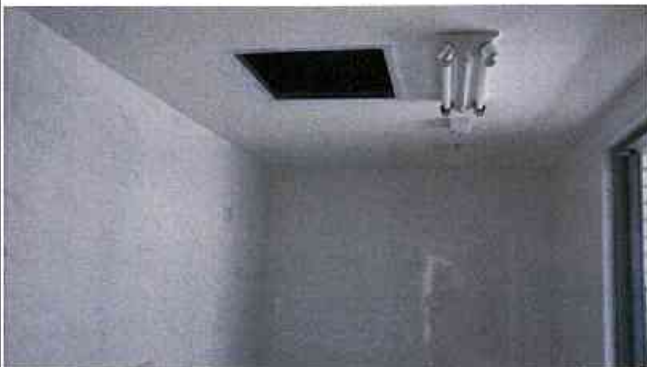
| 編號<br>55 | 說明 | | 編號<br>56 | 說明 | A6區M棟22樓M06-廚房全景，目視無損壞 | |

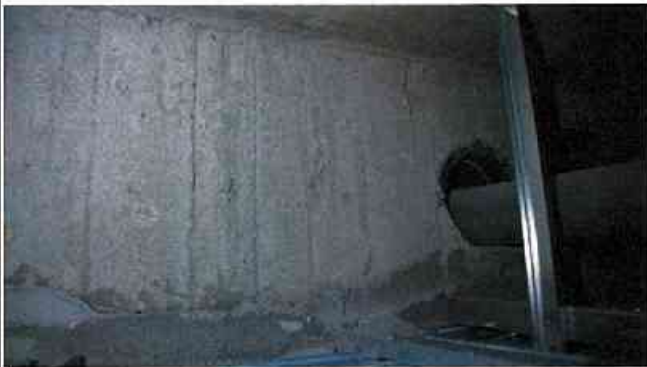
| 編號<br>57 | 說明 | A6區M棟22樓M06-陽台全景，目視無損壞 | 編號<br>58 | 說明 | A6區M棟22樓M06-陽台維修孔，小梁混凝土保護層不足 | |

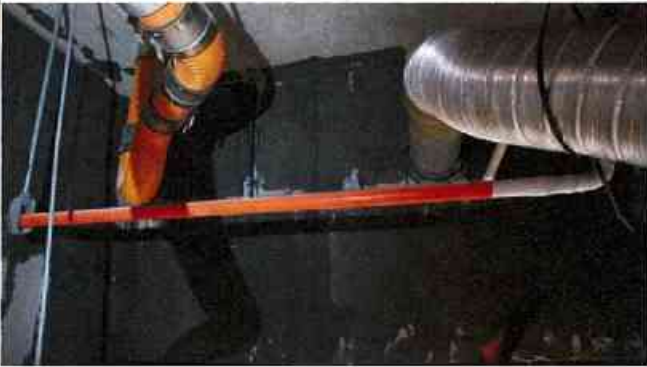
| 編號<br>59 | 說明 | A6區M棟22樓M06-廚房檢修孔，靠陽台側，混凝土剝落 | 編號<br>60 | 說明 | A6區M棟22樓M06-主臥廁所檢修孔，目視無損壞 | |

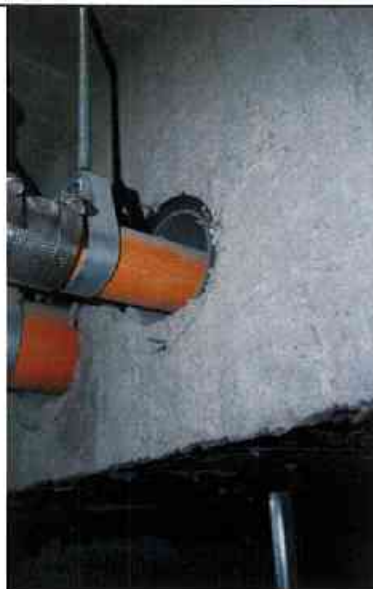
| A6 區 M 棟 22 樓 M06-廁所檢修孔，目視無損壞 | | | A6 區 M 棟 22 樓 M06-走廊檢修孔，目視無損壞 | | |

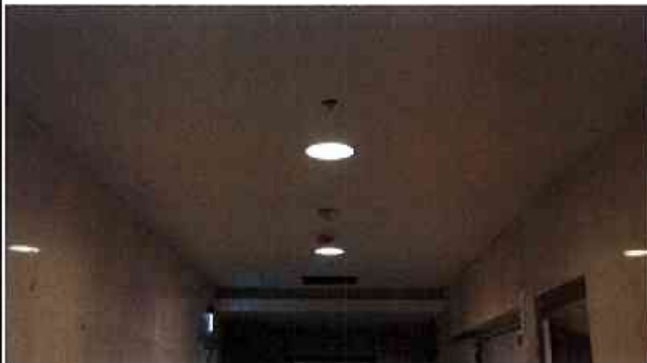
| A6 區 M 棟 22 樓-公共空間，梯廳現況，目視無損壞 | | | A6 區 M 棟 22 樓-公共空間，梯廳檢修孔，目視無損壞。 | | |

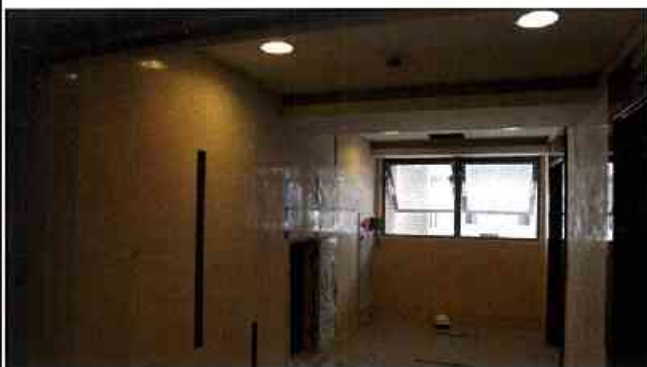
| A6 區 M 棟 22 樓-公共空間，梯間門口現況，目視無損壞 | | | A6 區 M 棟 22 樓-公共空間，梯間門口檢修孔，梁接合處有雜物 | | |

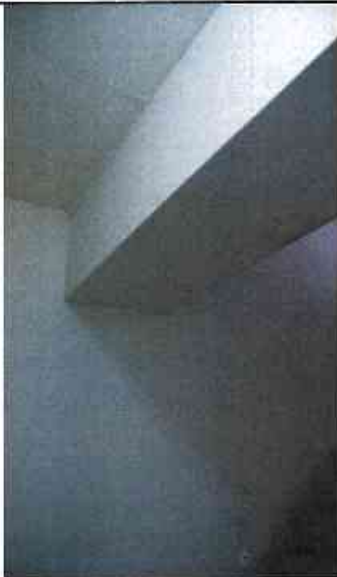
| A6 區 M 棟<br>22 樓-公共<br>空間，右側<br>樓梯現況，<br>目視無損壞 | | | A6 區 M 棟<br>22 樓-公共空<br>間，右側排煙<br>室現況，目視<br>無損壞 | | |

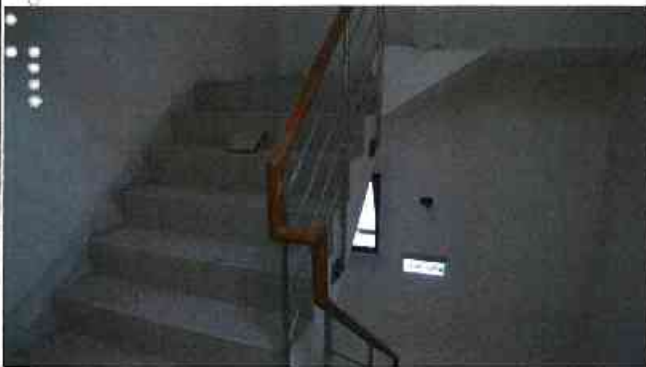
| A6 區 M 棟 22 樓-公共空間，左側樓梯<br>現況，目視無損壞 | | | A6 區 M 棟 22<br>樓-公共空<br>間，左側排煙<br>室現況，目視<br>無損壞 | | |

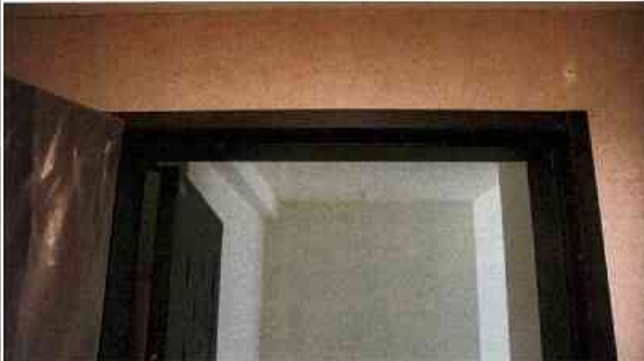
| 編號<br>1 | 說明 | A6區M棟21樓M01-標的物門牌 | 編號<br>2 | 說明 | A6區M棟21樓M01-客廳全景，目視無損壞 |

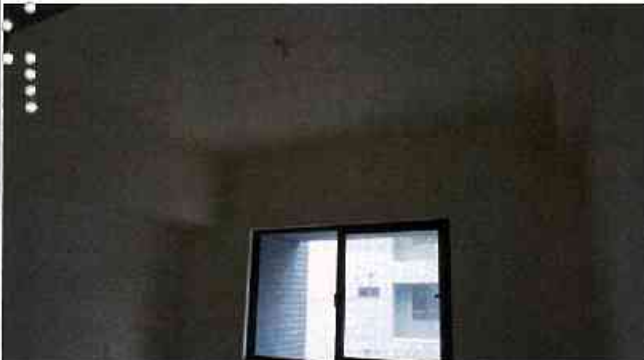
| 編號<br>3 | 說明 | A6區M棟21樓M01-主臥室全景，目視無損壞 | 編號<br>4 | 說明 | A6區M棟21樓M01-衛浴全景，目視無損壞 |

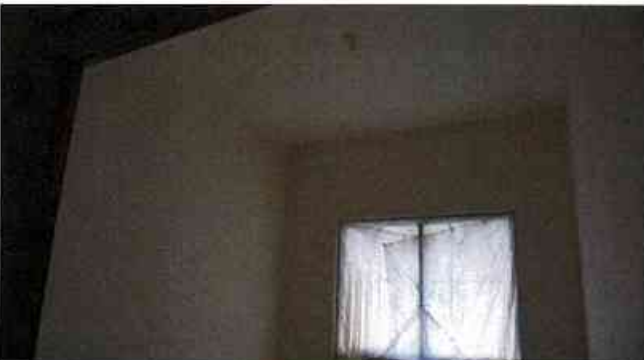
| 編號<br>5 | 說明 | A6區M棟21樓M01-臥室全景，目視無損壞 | 編號<br>6 | 說明 | A6區M棟21樓M01-衛浴全景，目視無損壞 |

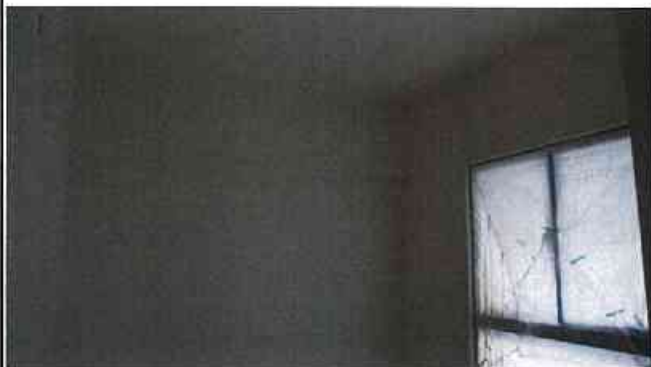
| 7 | A6區M棟21樓M01-臥室全景，目視無損壞 | 8 | A6區M棟21樓M01-廚房全景，目視無損壞 |

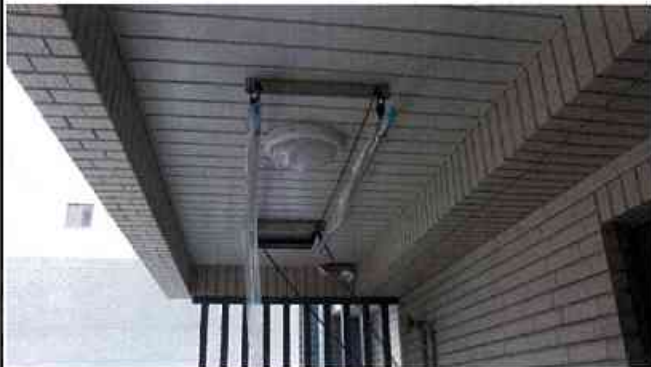
| 9 | A6區M棟21樓M01-陽台全景，目視無損壞 | 10 | A6區M棟21樓M01-陽台檢修孔現況，目視無損壞。 |

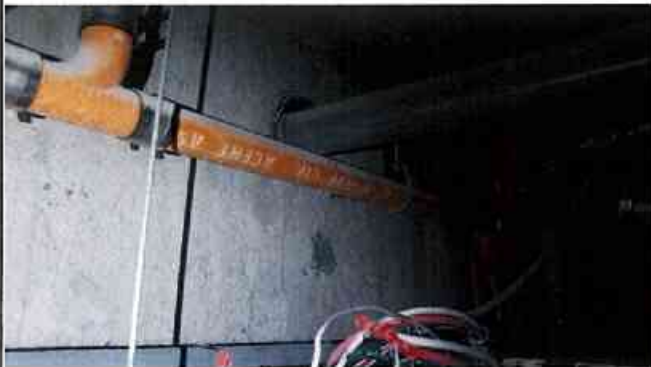
| 11 | A6區M棟21樓M01-廚房檢修孔現況，目視無損壞 | 12 | A6區M棟21樓M01-走廊檢修孔現況，目視無損壞 |

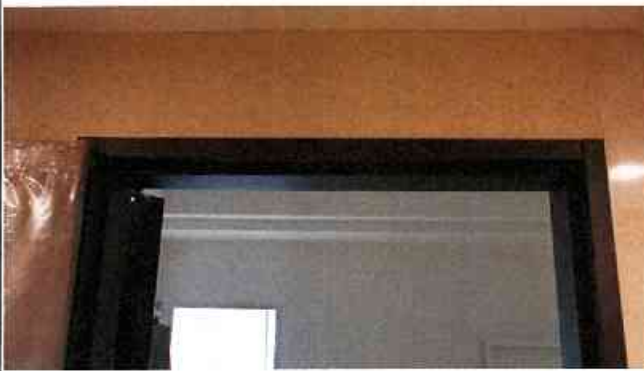
| 編號<br>13 | 說明 | A6區M棟21樓M02-標的物門牌 | 編號<br>14 | 說明 | A6區M棟21樓M02-客廳全景，目視無損壞 |

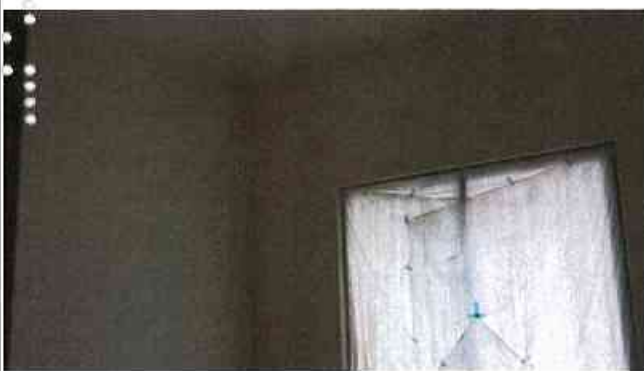
| 編號<br>15 | 說明 | A6區M棟21樓M02-臥室全景，目視無損壞。 | 編號<br>16 | 說明 | A6區M棟21樓M02-臥室全景，目視無損壞 |

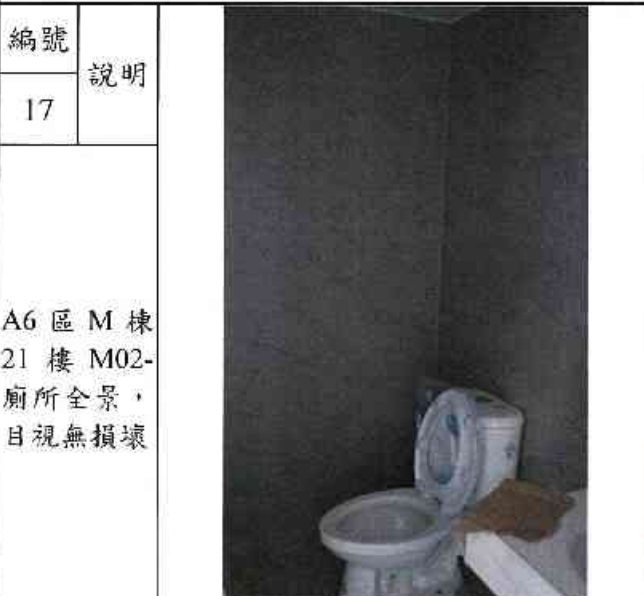
| 編號<br>17 | 說明 | A6區M棟21樓M02-廁所全景，目視無損壞 | 編號<br>18 | 說明 | A6區M棟21樓M02-廚房全景，目視無損壞 |

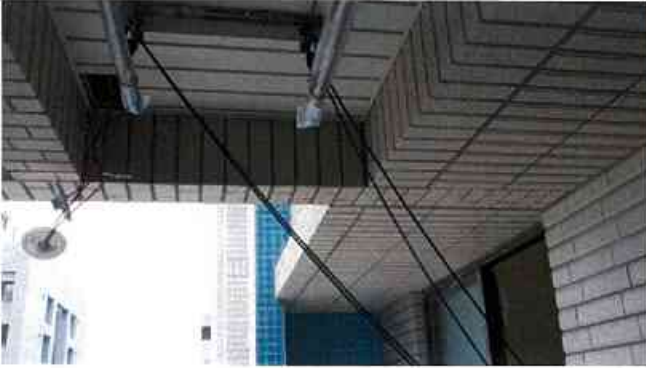
| 編號<br>19 | 說明 | A6 區 M 棟 21 樓 M02-陽台全景，目視無損壞 | 編號<br>20 | 說明 | A6 區 M 棟 21 樓 M02-陽台檢修孔，目視無損壞 |

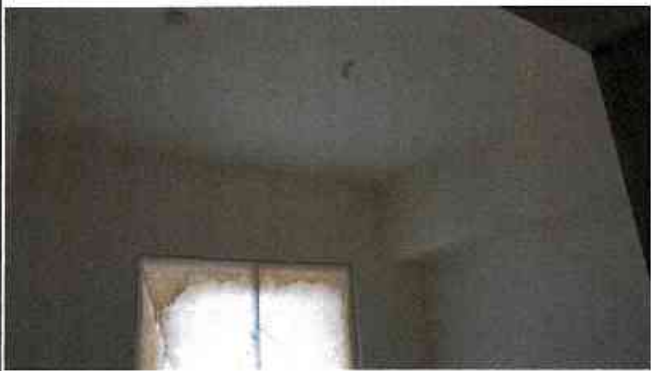
| 編號<br>27 | 說明<br>A6區M棟21樓M03-臥室全景，目視無損壞 | 編號<br>28 | 說明<br>A6區M棟21樓M03-廁所全景，目視無損壞 |

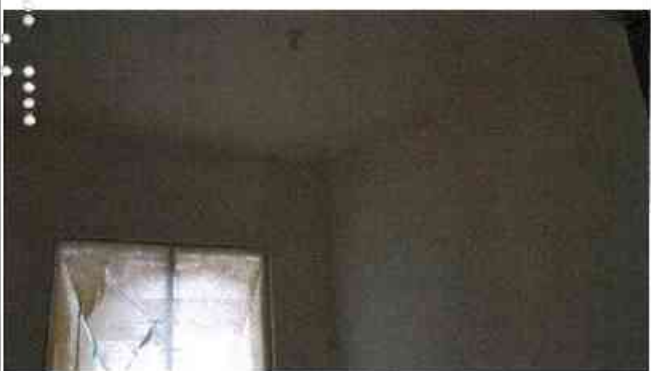
| 編號<br>29 | 說明<br>A6區M棟21樓M03-臥室全景，目視無損壞 | 編號<br>30 | 說明<br>A6區M棟21樓M03-廚房全景，目視無損壞 |

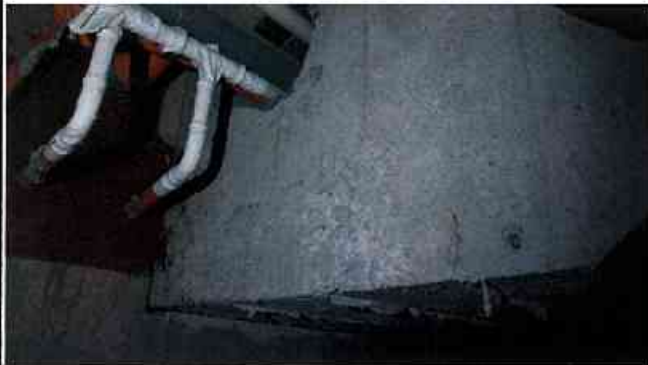
| 編號 | 說明 | A6區M棟21樓M05-客廳檢修孔，目視無損壞 | 編號 | 說明 | A6區M棟21樓M05-主臥廁所檢修孔，目視無損壞 |

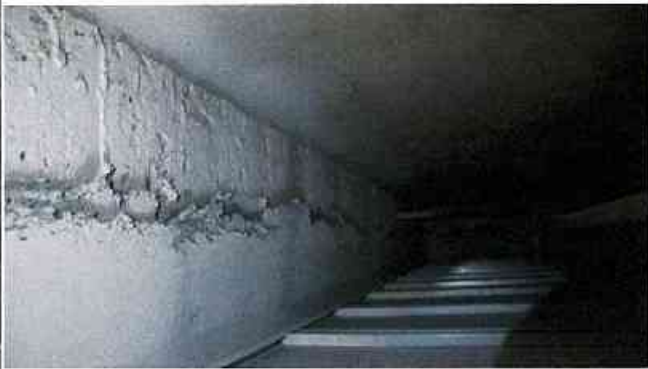
| 編號<br>61 | 說明<br>A6區M棟21樓M06-客廳檢修孔，目視無損壞 | 編號<br>62 | 說明<br>A6區M棟21樓M06-主臥廁所檢修孔，目視無損壞 |

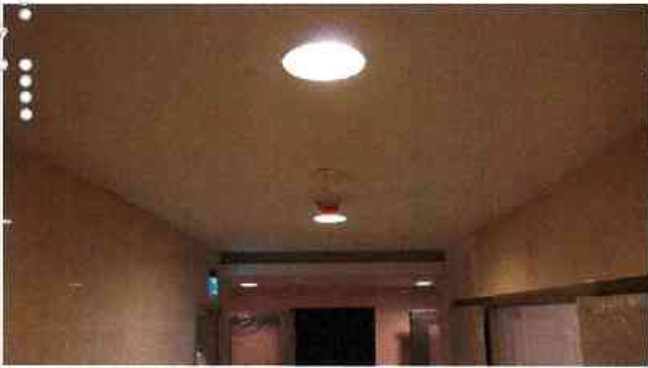
| 編號<br>63 | 說明<br>A6區M棟21樓-公共空間，梯廳現況，目視無損壞 | 編號<br>64 | 說明<br>A6區M棟21樓-公共空間，梯廳檢修孔，目視無損壞。 |

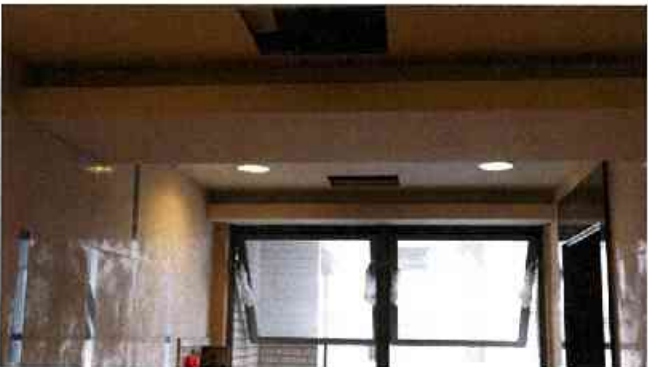
| 編號<br>65 | 說明<br>A6區M棟21樓-公共空間，梯間門口現況，目視無損壞 | 編號<br>66 | 說明<br>A6區M棟21樓-公共空間，梯間門口檢修孔，目視無損壞 |

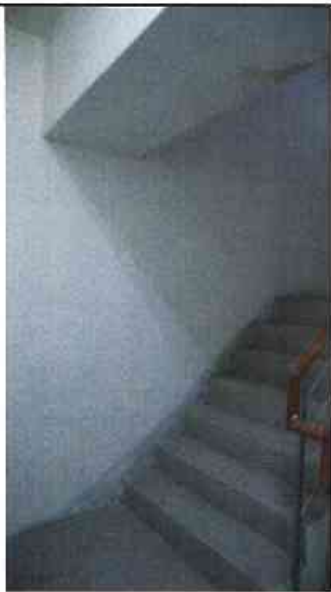
| A6 區 M 棟<br>21 樓-公共<br>空間，右側<br>樓梯現況，<br>目視無損壞 | | | | A6 區 M 棟<br>21 樓-公共<br>空間，右側<br>排煙室現<br>況，目視無<br>損壞 | | | |

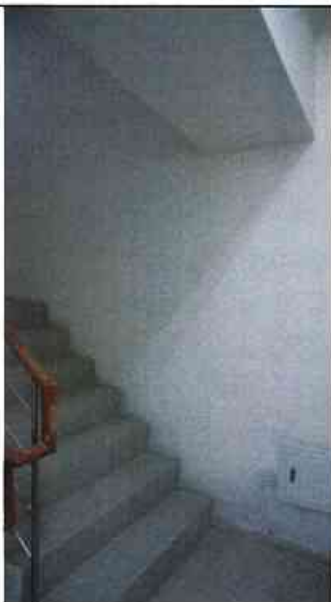
| A6 區 M 棟<br>21 樓-公共<br>空間，左側<br>樓梯現況，<br>目視無損壞 | | | | A6 區 M 棟<br>21 樓-公共<br>空間，左側<br>排煙室現<br>況，目視無<br>損壞 | | | |

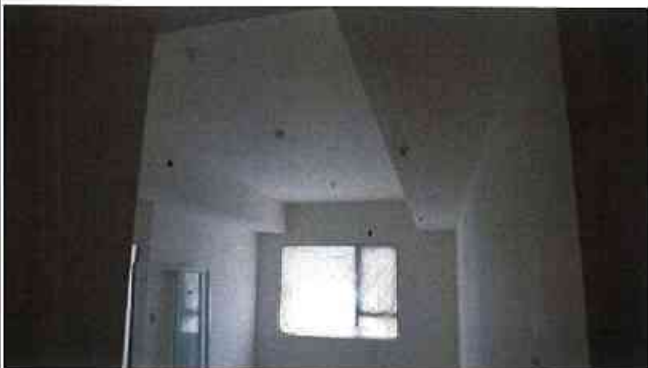
| 編號<br>1 | 說明 | A6區M棟20樓M01-標的物門牌 | 編號<br>2 | 說明 | A6區M棟20樓M01-客廳全景，目視無損壞 |

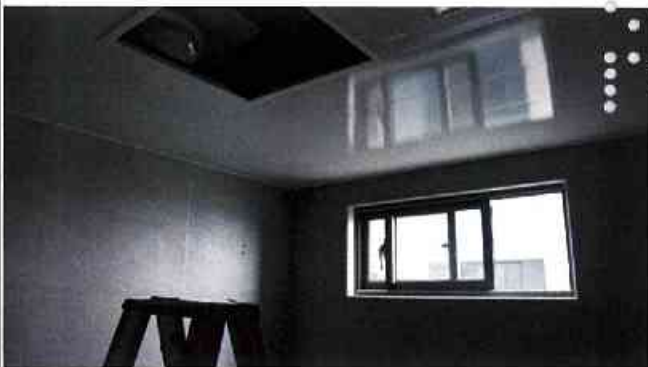
| 編號<br>3 | 說明 | A6區M棟20樓M01-主臥室全景 | 編號<br>4 | 說明 | A6區M棟20樓M01-衛浴全景，目視無損壞 |

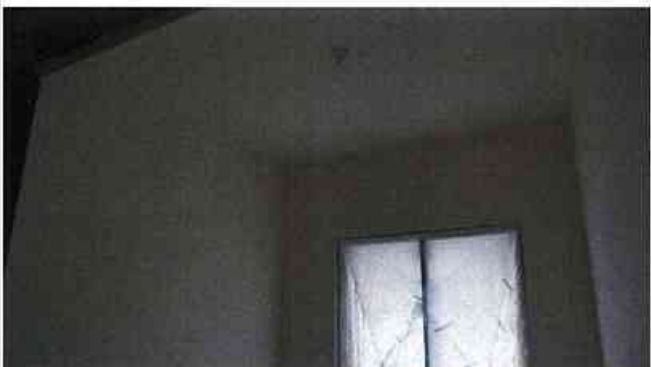
| 編號<br>5 | 說明 | A6區M棟20樓M01-臥室全景，目視無損壞 | 編號<br>6 | 說明 | A6區M棟20樓M01-衛浴全景，目視無損壞 |

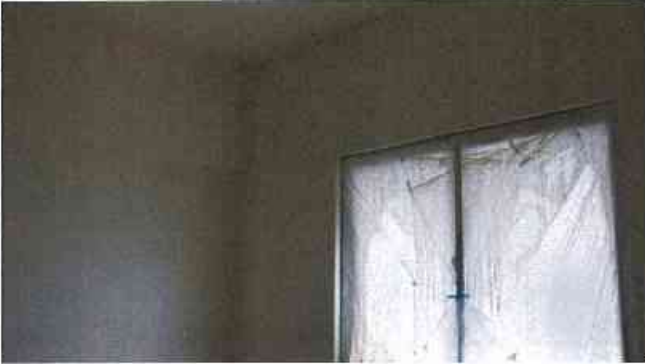
| 編號<br>7 | 說明<br>A6區M棟20樓M01-臥室全景，目視無損壞 | 編號<br>8 | 說明<br>A6區M棟20樓M01-廚房全景，目視無損壞 |

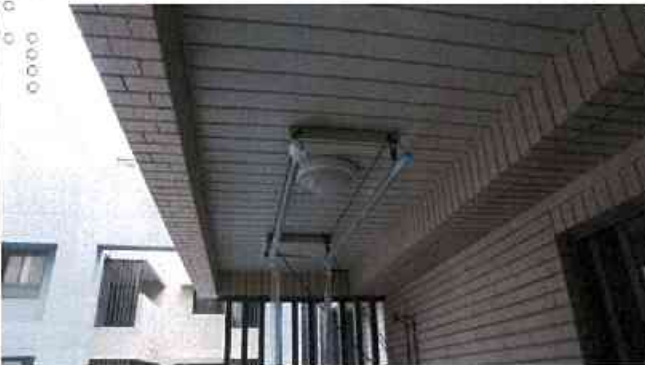
| 編號<br>9 | 說明<br>A6區M棟20樓M01-陽台全景，目視無損壞 | 編號<br>10 | 說明<br>A6區M棟20樓M01-陽台檢修孔現況，目視無損壞。 |

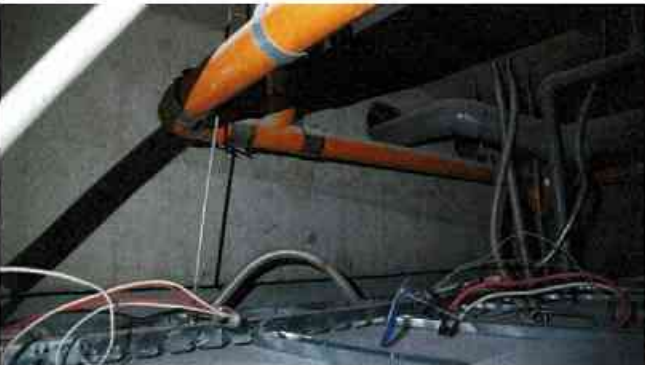
| 編號<br>11 | 說明<br>A6區M棟20樓M01-廚房檢修孔現況，目視無損壞 | 編號<br>12 | 說明<br>A6區M棟20樓M01-走廊檢修孔現況，目視無損壞 |

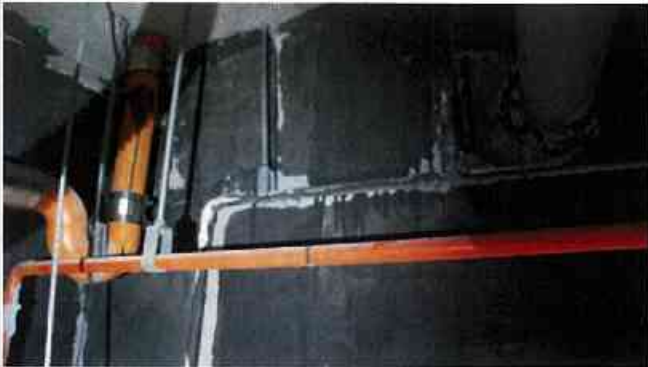
| 編號<br>13 | 說明 | A6區M棟20樓M01-主臥廁所檢修孔<br>現況：目視無損壞 | 編號<br>14 | 說明 | A6區M棟20樓M01-主臥室牆，牆上有孔洞 |

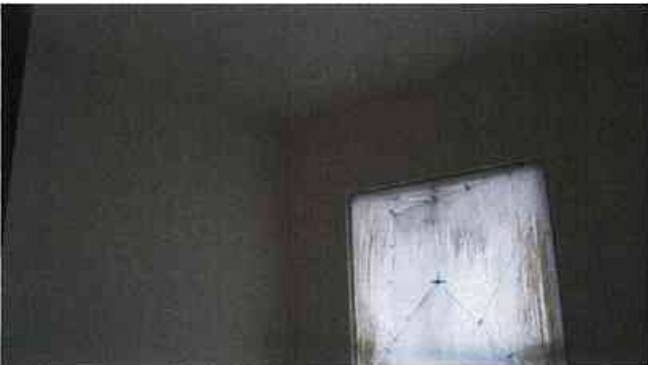
| 編號<br>17 | 說明 | A6區M棟20樓M02-臥室全景，目視無損壞。 | 編號<br>18 | 說明 | A6區M棟20樓M02-臥室全景，目視無損壞 |

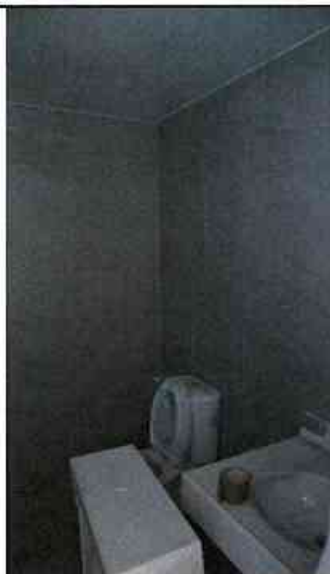
| A6區M棟20樓M02-廁所全景，目視無損壞 | | | | | |

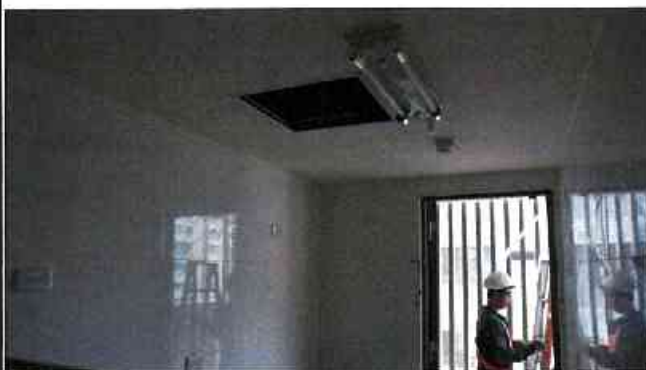
| 編號 | 說明 | | 編號 | 說明 | A6區M棟20樓M02-廚房全景，目視無損壞 |

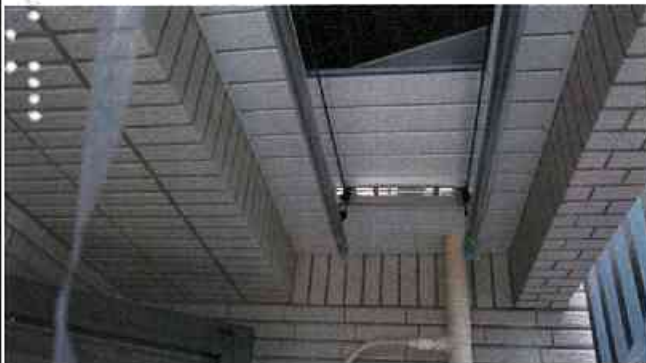
| 編號 | 說明 | A6區M棟20樓M02-陽台全景，目視無損壞 | 編號 | 說明 | A6區M棟20樓M02-陽台檢修孔，目視無損壞 |

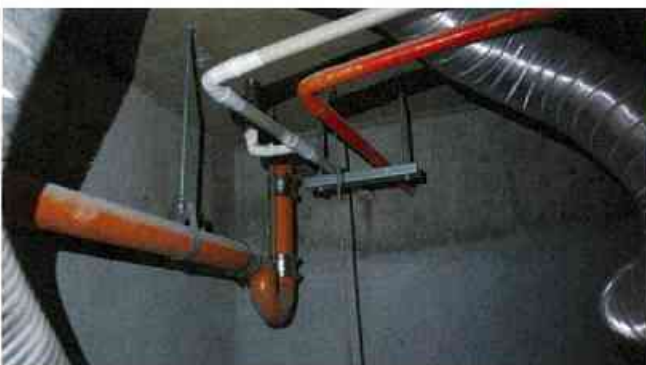
| 編號 | 說明 | A6區M棟20樓M02-廚房檢修孔，目視無損壞 | 編號 | 說明 | A6區M棟20樓M02-廁所檢修孔，目視無損壞 |

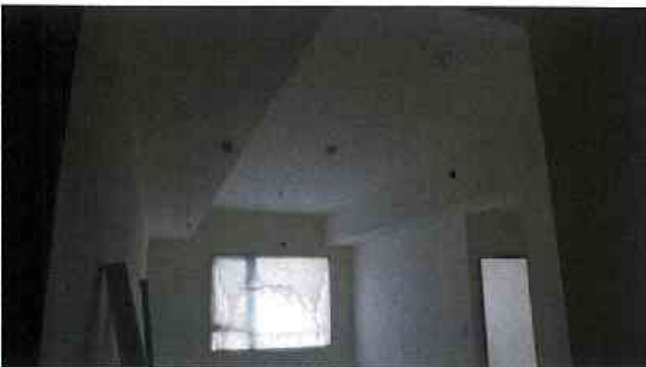
| 編號<br>25 | 說明 | A6區M棟20樓M03-標的物門牌 | 編號<br>26 | 說明 | A6區M棟20樓M03-客廳全景，目視無損壞 |

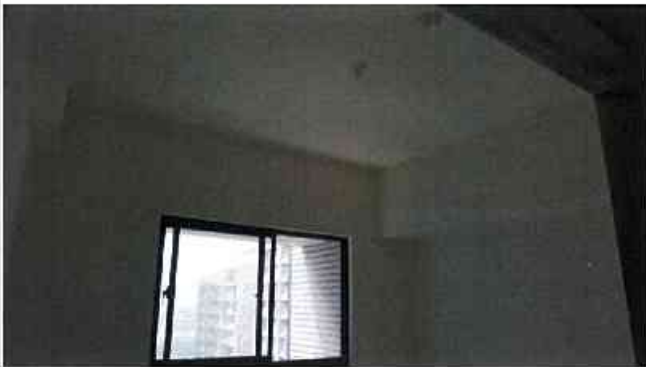
| 編號<br>27 | 說明 | A6區M棟20樓M03-主臥室全景，目視無損壞。 | 編號<br>28 | 說明 | A6區M棟20樓M03-廁所全景，目視無損壞 |

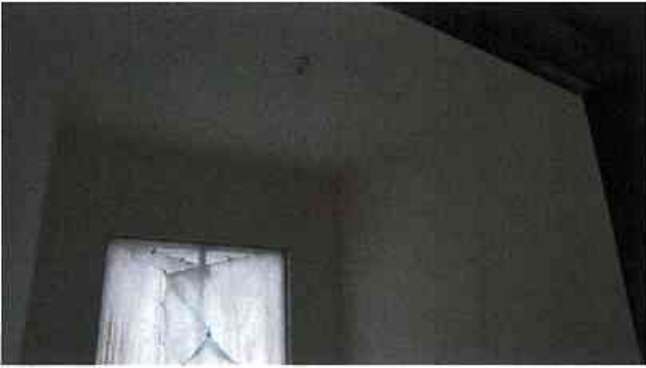
| 編號<br>31 | 說明<br>A6區M棟20樓M03-臥室全景，目視<br>無損壞 | 編號<br>32 | 說明<br>A6區M棟20樓M03-廚房全景，目視<br>無損壞 |

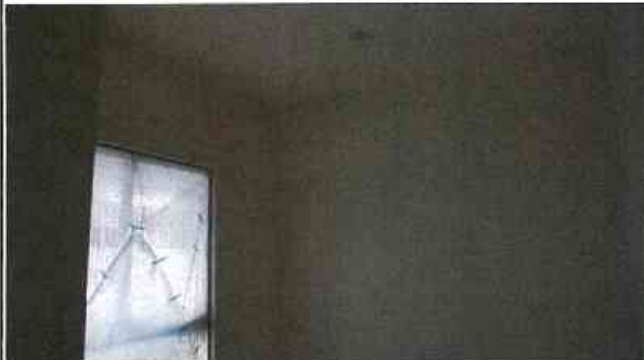
| 編號<br>33 | 說明<br>A6區M棟20樓M03-陽台全景，目視<br>無損壞 | 編號<br>34 | 說明<br>A6區M棟20樓M03-陽台檢修孔，目<br>視無損壞 |

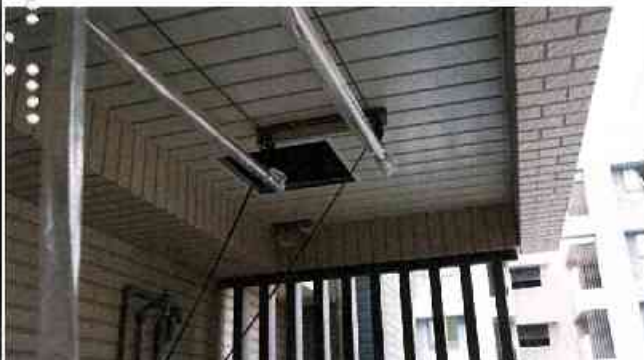
| 編號<br>35 | 說明<br>A6區M棟20樓M03-廚房檢修孔，目<br>視無損壞 | 編號<br>36 | 說明<br>A6區M棟20樓M03-走廊檢修孔，目<br>視無損壞 |

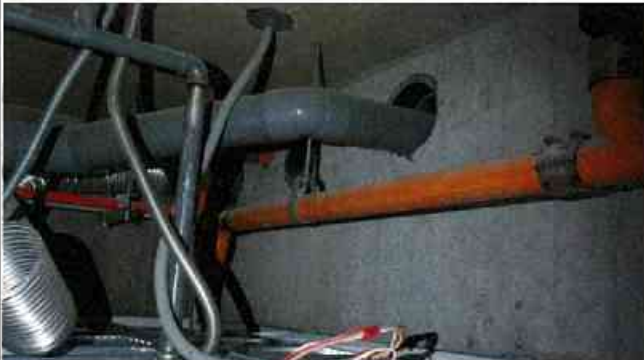
| 編號<br>37 | 說明 | A6區M棟20樓M05-標的物門牌 | 編號<br>38 | 說明 | A6區M棟20樓M05-客廳全景，目視無損壞 |

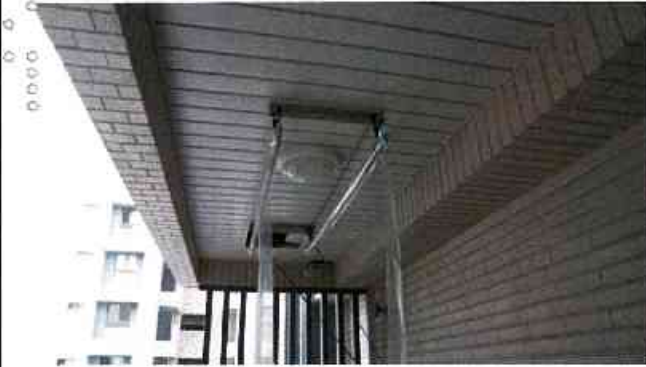
| 編號<br>47 | 說明<br>A6區M棟20樓M05-廚房檢修孔，目視無損壞 | 編號<br>48 | 說明<br>A6區M棟20樓M05-走廊檢修孔，目視無損壞 |

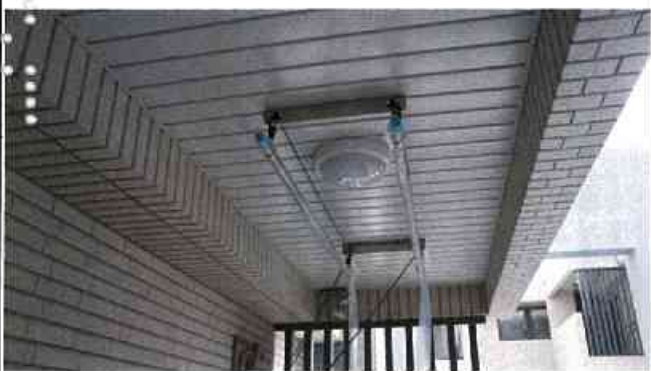
| 編號<br>59 | 說明<br>A6區M棟20樓M06-廚房檢修孔，目視無損壞 | 編號<br>60 | 說明<br>A6區M棟20樓M06-走廊檢修孔，目視無損壞 |

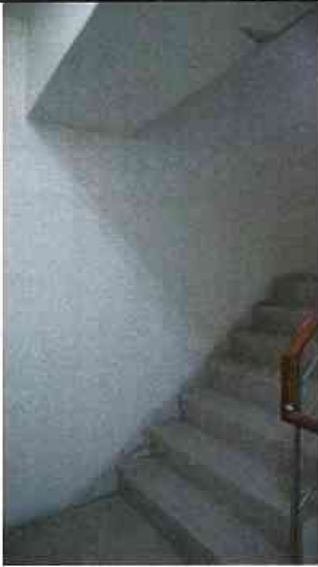
| A6 區 M 棟<br>20 樓-公共<br>空間，右側<br>樓梯現況，<br>目視無損壞 | | | A6 區 M 棟<br>20 樓-公共空<br>間，右側排煙<br>室現況，目視<br>無損壞 | | |

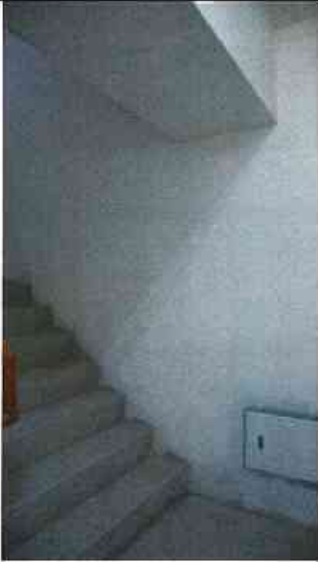
| A6 區 M 棟<br>20 樓-公共<br>空間，左側<br>樓梯現況，<br>目視無損壞 | | | A6 區 M 棟 20<br>樓 - 公 共 空<br>間，左側排煙<br>室現況，目視<br>無損壞 | | |

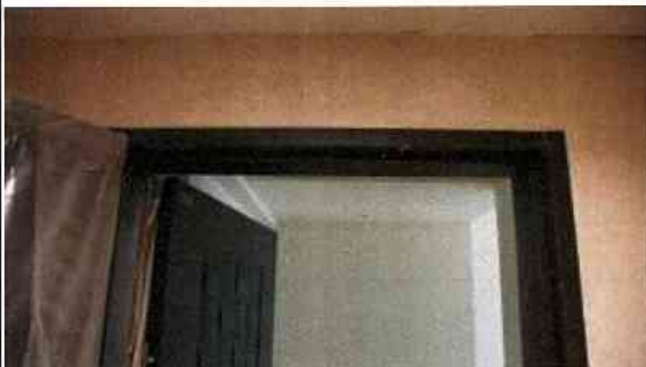
| 編號<br>1 | 說明<br>A6區M棟19樓M01-標的物門牌 | 編號<br>2 | 說明<br>A6區M棟19樓M01-客廳全景，目視無損壞 |

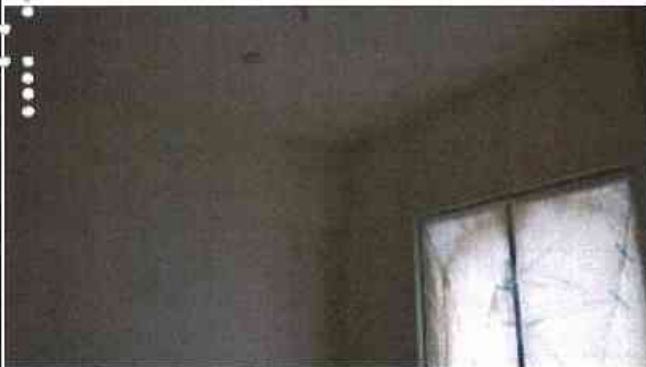
| 編號<br>3 | 說明<br>A6區M棟19樓M01-主臥室全景，目視無損壞 | 編號<br>4 | 說明<br>A6區M棟19樓M01-衛浴全景，目視無損壞 |

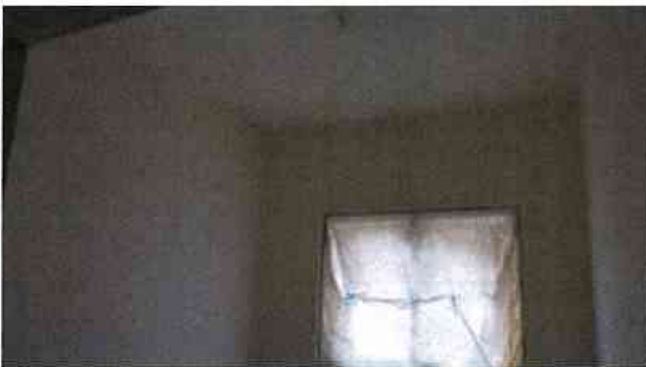
| 編號<br>5 | 說明<br>A6區M棟19樓M01-臥室全景，目視無損壞 | 編號<br>6 | 說明<br>A6區M棟19樓M01-衛浴全景，目視無損壞 |

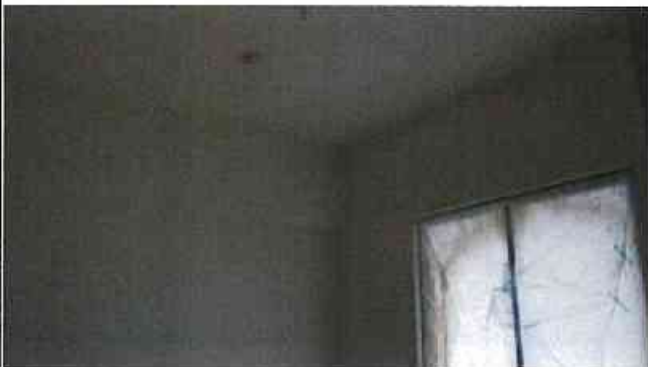
| 編號 | 說明 | A6區M棟19樓M01-臥室全景，目視無損壞 | 編號 | 說明 | A6區M棟19樓M01-廚房全景，目視無損壞 |

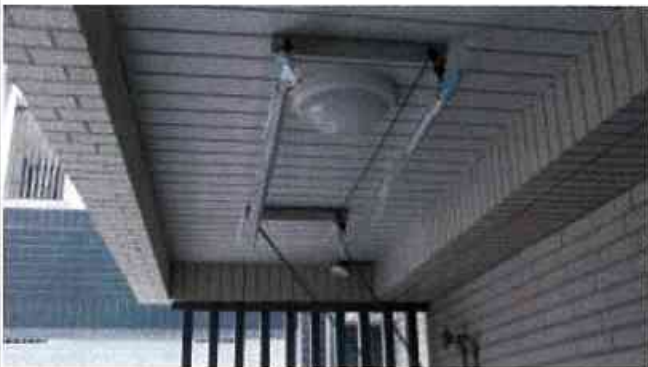
| 編號 | 說明 | A6區M棟19樓M01-陽台全景，目視無損壞 | 編號 | 說明 | A6區M棟19樓M01-陽台檢修孔現況，目視無損壞。 |
