板橋區浮洲合宜住宅結構安全鑑定案

A6 西區鑑定報告書

## 附件二十六：A6 西區 M 棟裂損現況調查報告

浮洲合宜住宅 A6 區地上層 M 棟裂損現況調查

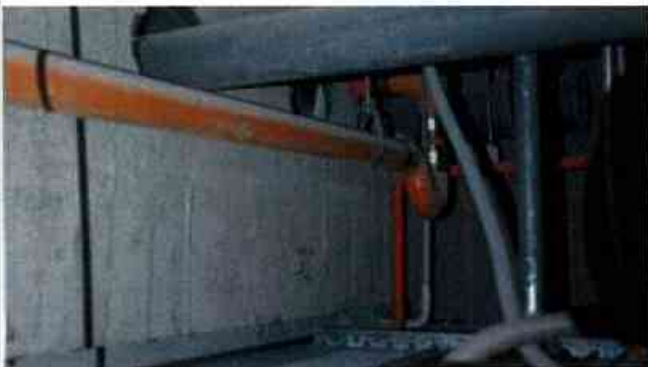
| 編號 | 說明 | A6區M棟19樓M01-廚房檢修孔現況，目視無損壞 | 編號 | 說明 | A6區M棟19樓M01-走廊檢修孔現況，目視無損壞 |

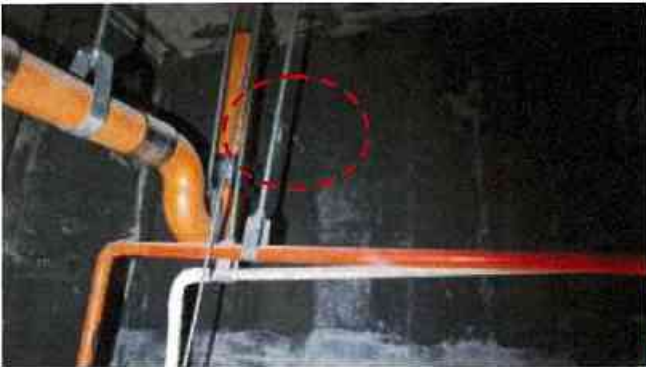
| 編號<br>13 | 說明<br>A6區M棟19樓M01-主臥廁所檢修孔現況，螺桿未切除 | 編號<br>14 | 說明<br>A6區M棟19樓M01-廁所檢修孔現況，目視無損壞 |

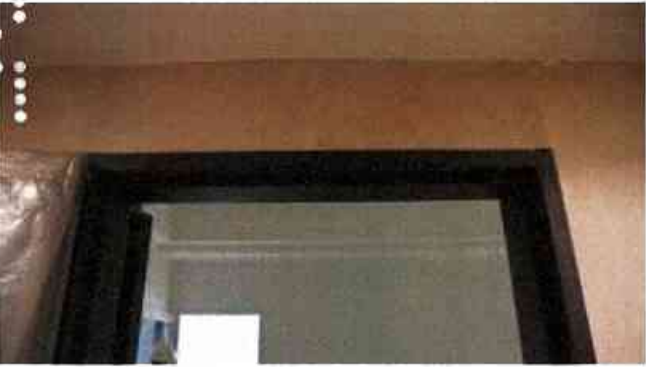
| 編號<br>15 | 說明<br>A6區M棟19樓M02-標的物門牌 | 編號<br>16 | 說明<br>A6區M棟19樓M02-客廳全景，目視無損壞 |

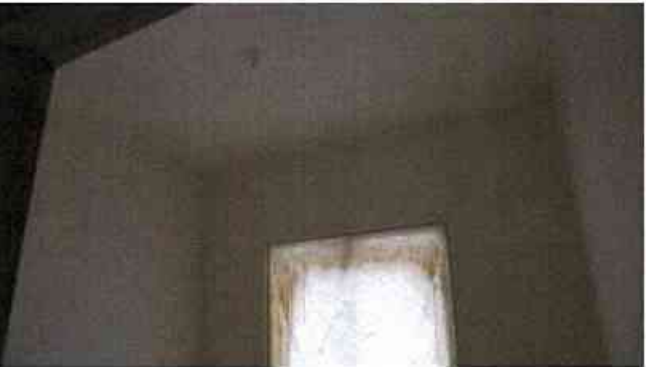
| 編號<br>17 | 說明<br>A6區M棟19樓M02-臥室全景，目視無損壞。 | 編號<br>18 | 說明<br>A6區M棟19樓M02-臥室全景，目視無損壞 |

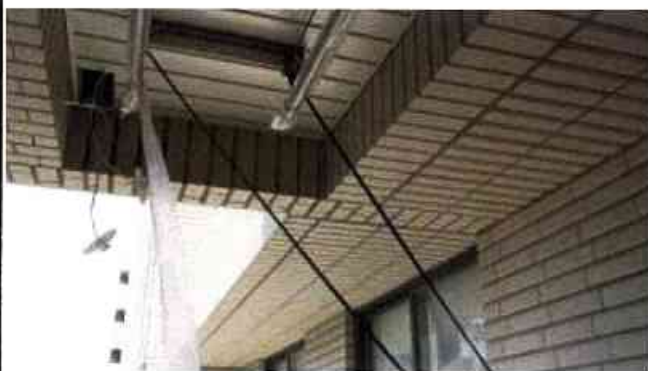
| 編號 | 說明 | A6區M棟19樓M02-陽台全景，目視無損壞 | 編號 | 說明 | A6區M棟19樓M02-陽台檢修孔，目視無損壞 |

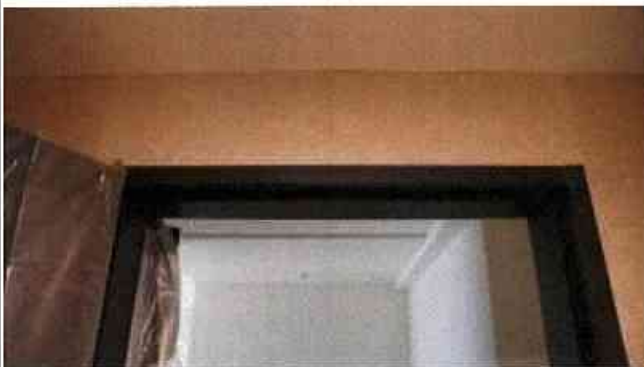
| 編號<br>25 | 說明 | A6區M棟19樓M03-標的物門牌 | 編號<br>26 | 說明 | A6區M棟19樓M03-客廳全景，目視無損壞 |

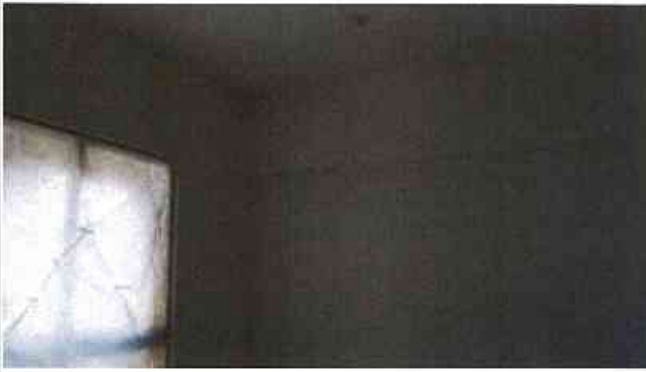
| 編號<br>31 | 說明 | A6區M棟19樓M03-臥室全景，目視無損壞 | 編號<br>32 | 說明 | A6區M棟19樓M03-廚房全景，目視無損壞 |

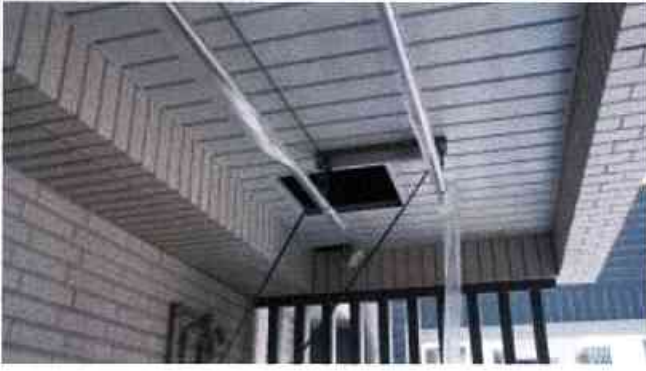
| 編號<br>33 | 說明 | A6區M棟19樓M03-陽台全景，目視無損壞 | 編號<br>34 | 說明 | A6區M棟19樓M03-陽台檢修孔，目視無損壞 |

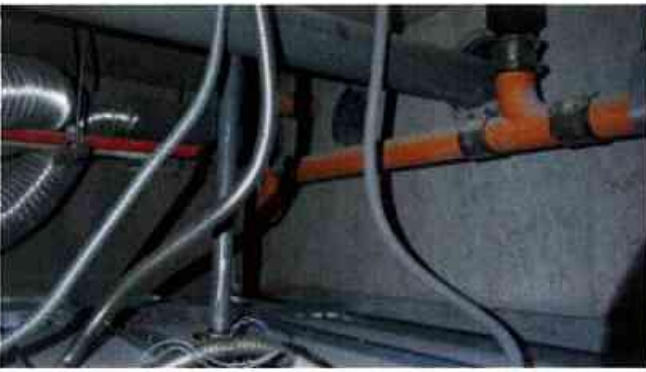
| 編號<br>35 | 說明 | A6區M棟19樓M03-廚房檢修孔，目視無損壞 | 編號<br>36 | 說明 | A6區M棟19樓M03-走廊檢修孔，目視無損壞 |

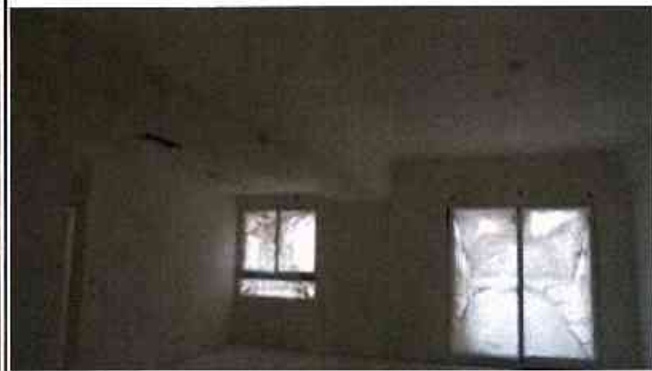
| 編號<br>37 | 說明 | A6區M棟19樓M05-標的物門牌 | 編號<br>38 | 說明 | A6區M棟19樓M05-客廳全景，目視無損壞 |

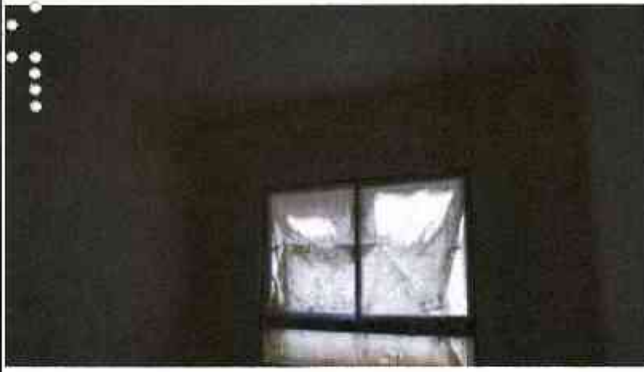
| 編號<br>39 | 說明 | A6區M棟19樓M05-主臥室全景，目視無損壞 | 編號<br>40 | 說明 | A6區M棟19樓M05-廁所全景，目視無損壞 |

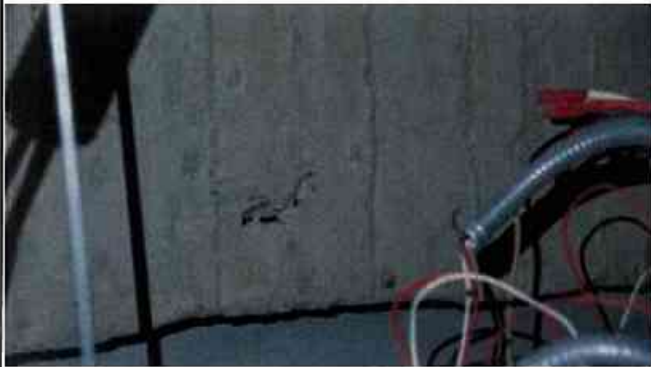
| 標的物位址 | | 浮洲合宜住宅A6區M棟19樓 | | | | | | | | | | | |
|---|---|---|---|---|---|---|---|---|---|---|---|---|--|
| 47 | <input type="checkbox"/> | <input type="checkbox"/> | <input type="checkbox"/> | <input type="checkbox"/> | <input checked="" type="checkbox"/> | <input type="checkbox"/> | | | | | 混凝土漏漿 | M05-廚房檢修孔 | |

| 編號<br>47 | 說明 | A6區M棟19樓M05-廚房檢修孔，混凝土露漿 | 編號<br>48 | 說明 | A6區M棟19樓M05-走廊檢修孔，目視無損壞 |

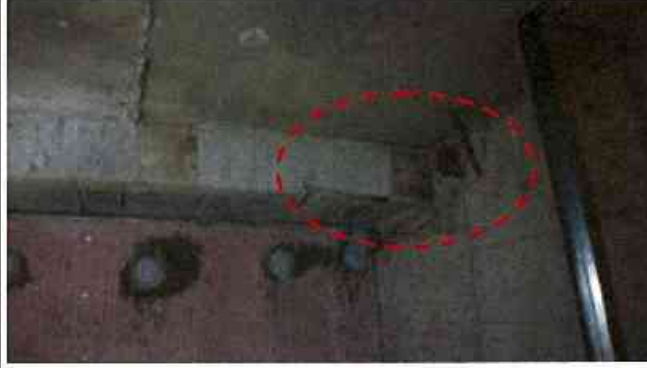
| 編號<br>65 | 說明<br>A6區M棟19樓-公共空間，梯間門口現況，目視無損壞 | 編號<br>66 | 說明<br>A6區M棟19樓-公共空間，梯間門口檢修孔，螺桿未切除 |

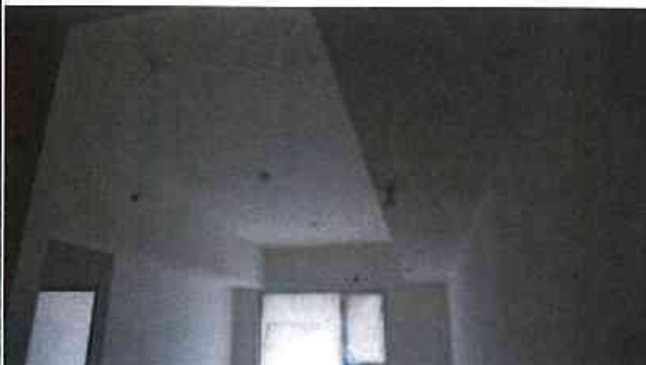
| 編號 | 說明 | 編號 | 說明 |
|---|---|---|---|
| 1 | A6區M棟18樓M01-標的物門牌 | 2 | A6區M棟18樓M01-客廳全景，目視無損壞 |

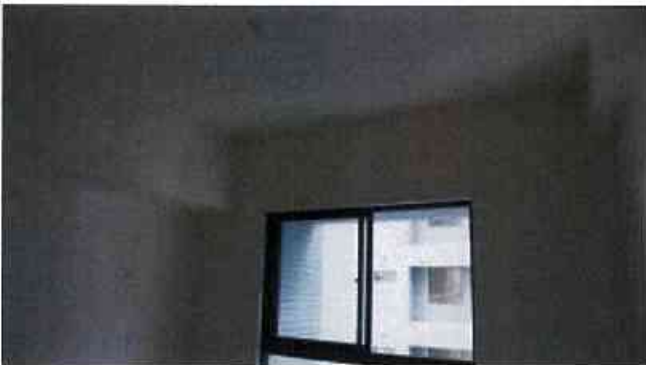
| 編號 | 說明 | 編號 | 說明 |
|---|---|---|---|
| 3 | A6區M棟18樓M01-主臥室全景，目視無損壞 | 4 | A6區M棟18樓M01-衛浴全景，目視無損壞 |

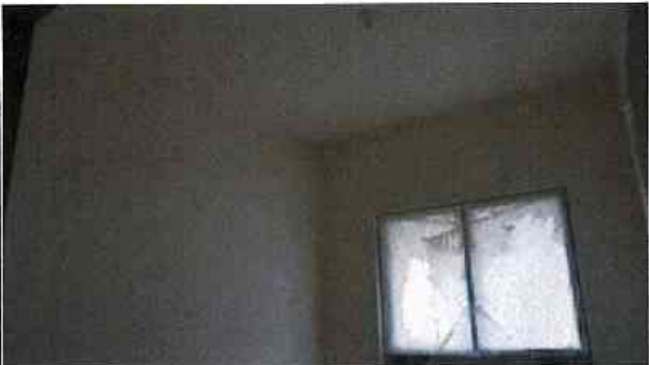
| 7 | A6區M棟18樓M01-臥室全景，目視無損壞 | 8 | A6區M棟18樓M01-廚房全景，目視無損壞 |

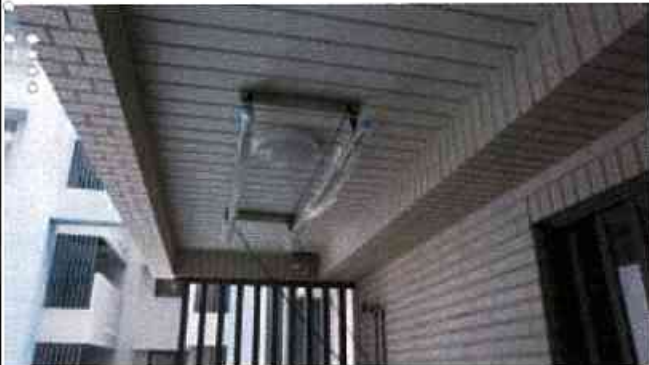
| 9 | A6區M棟18樓M01-陽台全景，目視無損壞 | 10 | A6區M棟18樓M01-陽台檢修孔現況，目視無損壞。 |

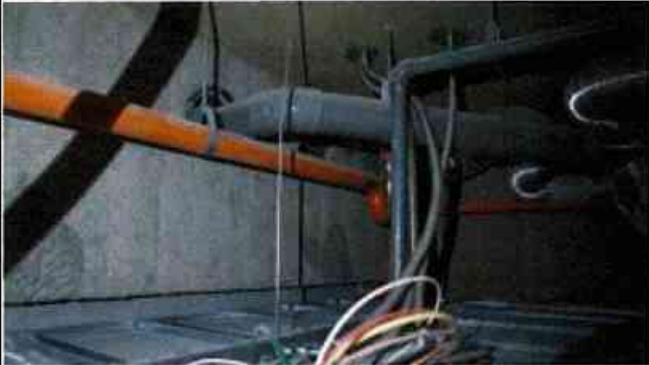
| 11 | A6區M棟18樓M01-廚房檢修孔現況，目視無損壞 | 12 | A6區M棟18樓M01-走廊檢修孔現況，目視無損壞 |

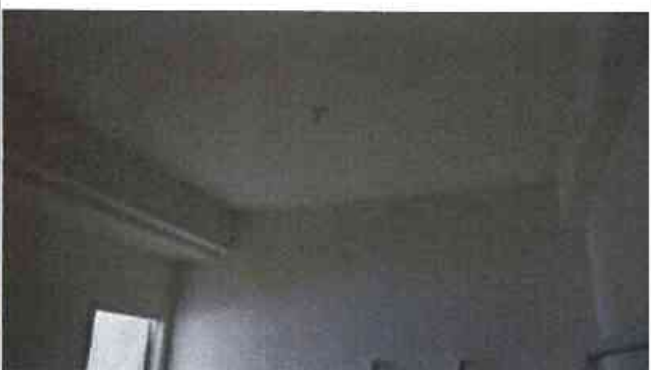
| 13 | A6區M棟18樓M02-標的物門牌 | 14 | A6區M棟18樓M02-客廳全景，目視無損壞 |

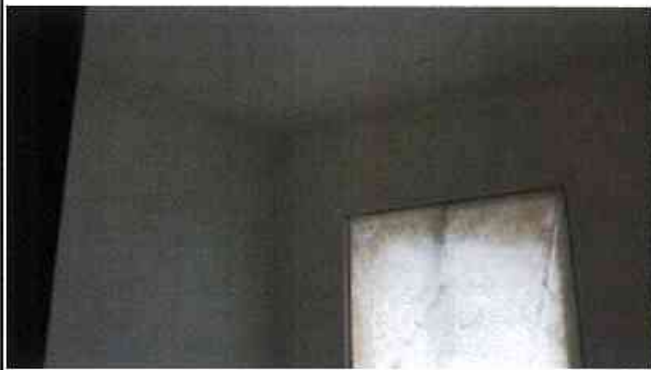
| 15 | A6區M棟18樓M02-臥室全景，目視無損壞。 | 16 | A6區M棟18樓M02-臥室全景，目視無損壞 |

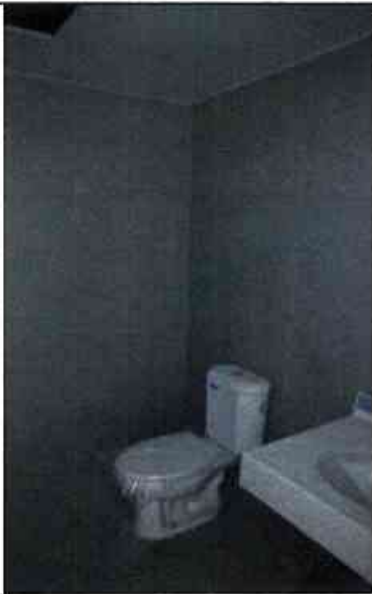
| 17 | A6區M棟18樓M02-廁所全景，目視無損壞 | 18 | A6區M棟18樓M02-廚房全景，目視無損壞 |

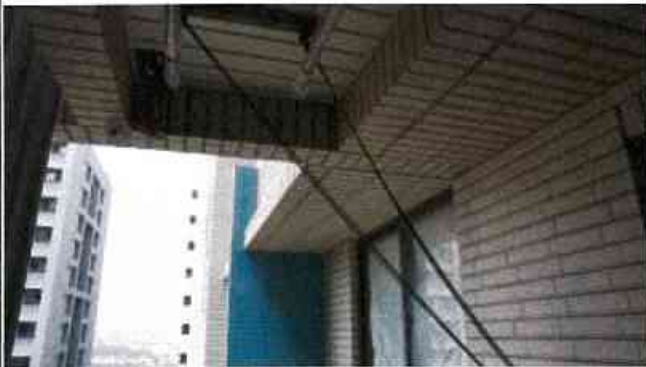
| 編號<br>19 | 說明<br>A6區M棟18樓M02-陽台全景，目視無損壞 | 編號<br>20 | 說明<br>A6區M棟18樓M02-陽台檢修孔，目視無損壞 |

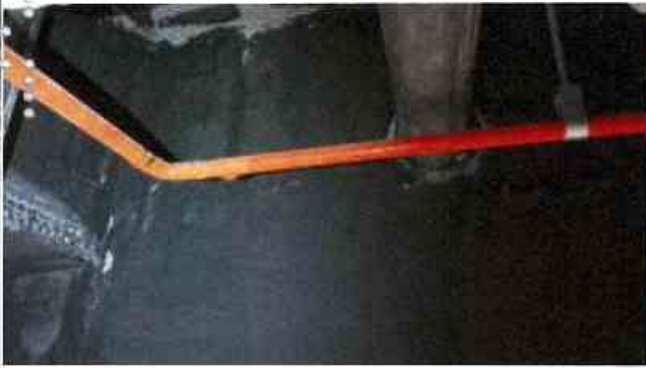
| 編號<br>21 | 說明<br>A6區M棟18樓M02-廚房檢修孔，目視無損壞 | 編號<br>22 | 說明<br>A6區M棟18樓M02-廁所檢修孔，目視無損壞 |

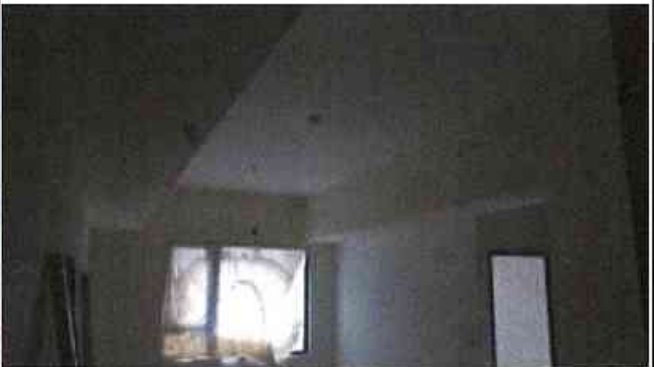
| 編號<br>23 | 說明<br>A6區M棟18樓M03-標的物門牌 | 編號<br>24 | 說明<br>A6區M棟18樓M03-客廳全景，目視無損壞 |

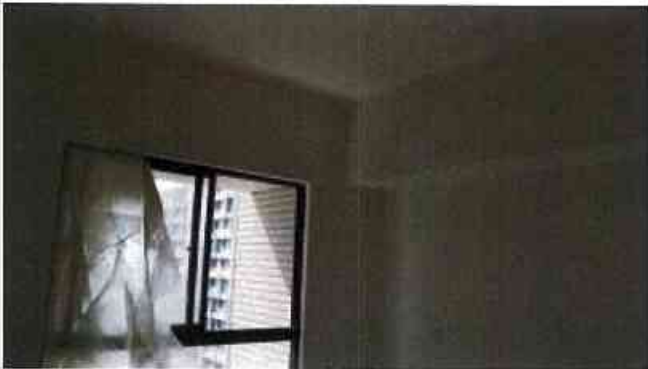
| 編號<br>25 | 說明 | A6區M棟18樓M03-主臥室全景，目視無損壞。 | 編號<br>26 | 說明 | |

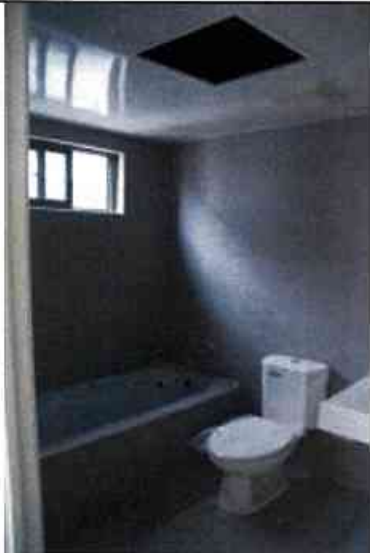
| | | | A6區M棟18樓M03-廁所全景，目視無損壞 | | |

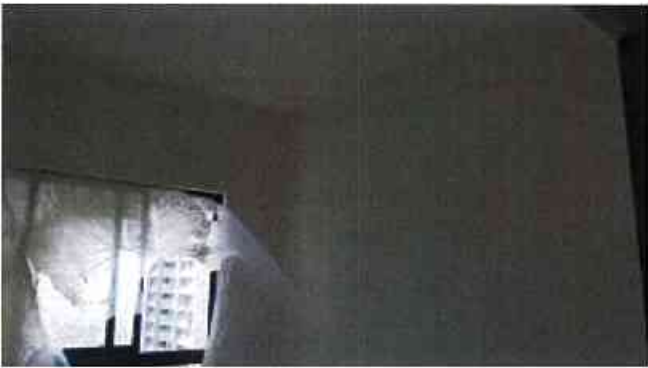
| 編號<br>27 | 說明 | A6區M棟18樓M03-臥室全景，目視無損壞 | 編號<br>28 | 說明 | |

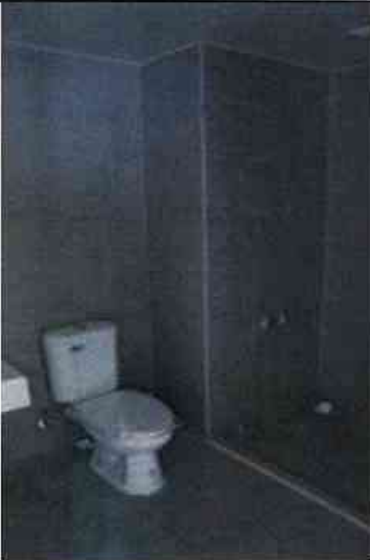
| | | | A6區M棟18樓M03-廁所全景，目視無損壞 | | |

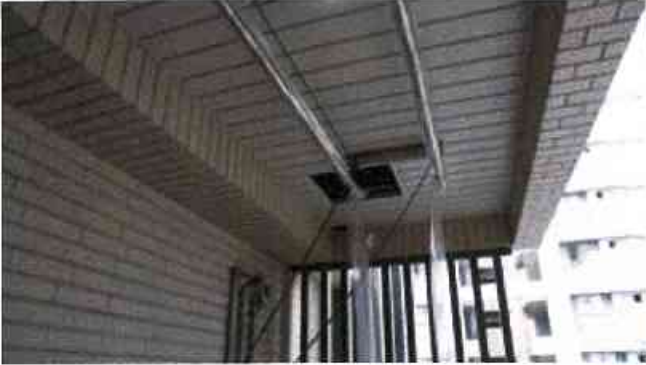
| 編號<br>31 | 說明<br>A6區M棟18樓M03-陽台全景，目視無損壞 | 編號<br>32 | 說明<br>A6區M棟18樓M03-陽台檢修孔，目視無損壞 |

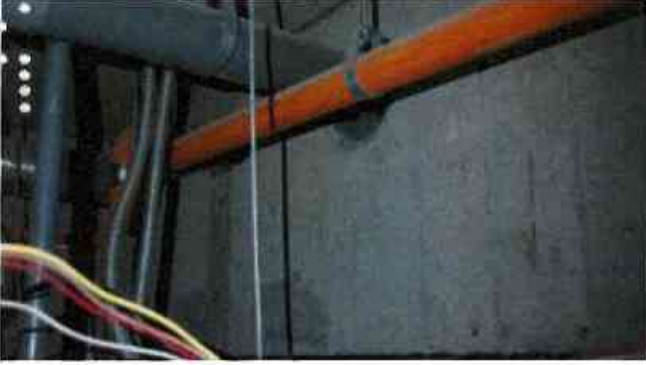
| 編號<br>33 | 說明<br>A6區M棟18樓M03-廚房檢修孔，目視無損壞 | 編號<br>34 | 說明<br>A6區M棟18樓M03-走廊檢修孔，目視無損壞 |

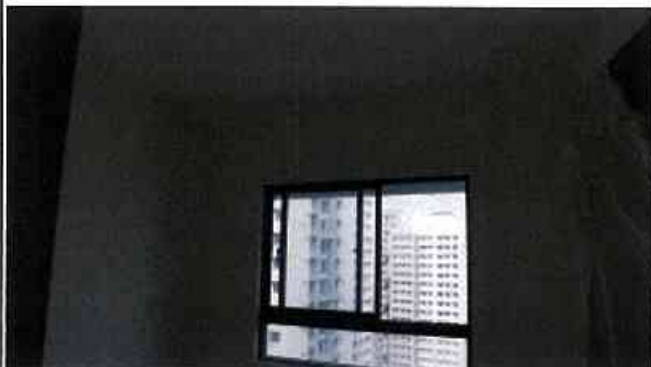
| 編號<br>37 | 說明 | A6區M棟18樓M05-主臥室全景，目視無損壞 | 編號<br>38 | 說明 | |

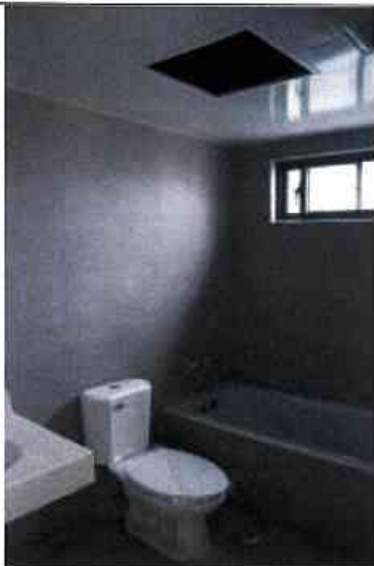
| | | | A6區M棟18樓M05-廁所全景，目視無損壞 | | |

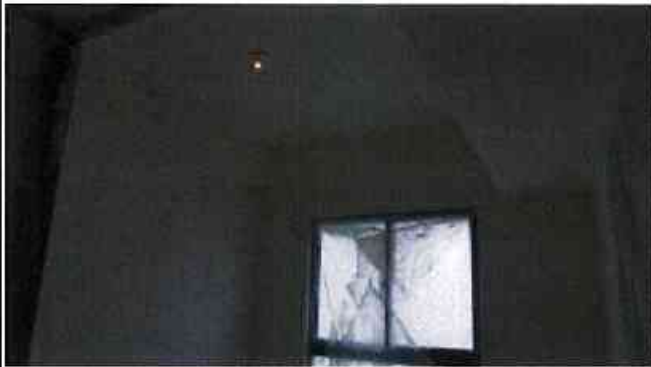
| 編號<br>39 | 說明 | A6區M棟18樓M05-臥室全景，目視無損壞。 | 編號<br>40 | 說明 | |

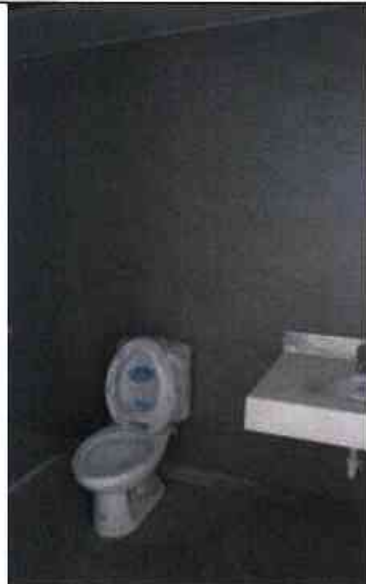
| | | | A6區M棟18樓M05-廁所全景，目視無損壞 | | |

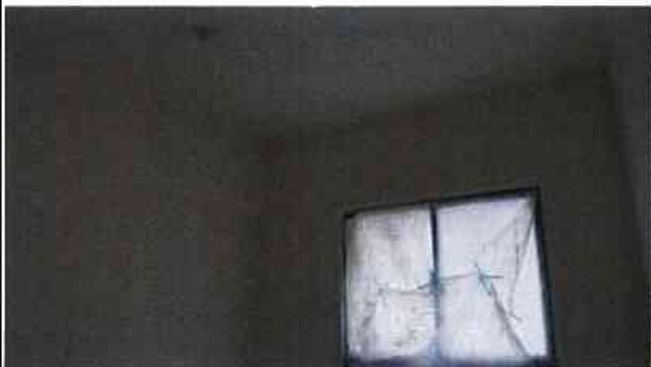
| 編號<br>41 | 說明 | A6區M棟18樓M05-臥室全景，目視無損壞 | 編號<br>42 | 說明 | A6區M棟18樓M05-廚房全景，目視無損壞 |

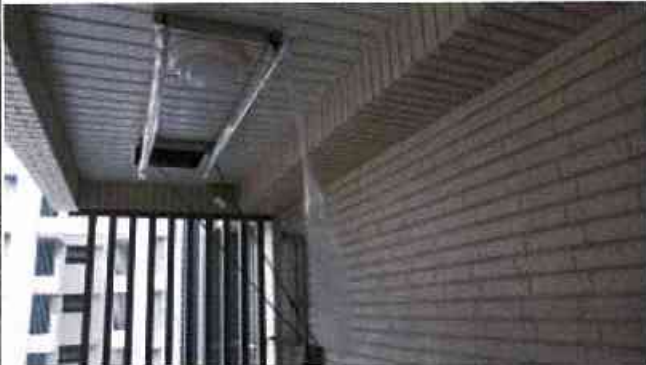
| 編號<br>43 | 說明<br>A6區M棟18樓M05-陽台全景，目視無損壞 | 編號<br>44 | 說明<br>A6區M棟18樓M05-陽台檢修孔，目視無損壞 |

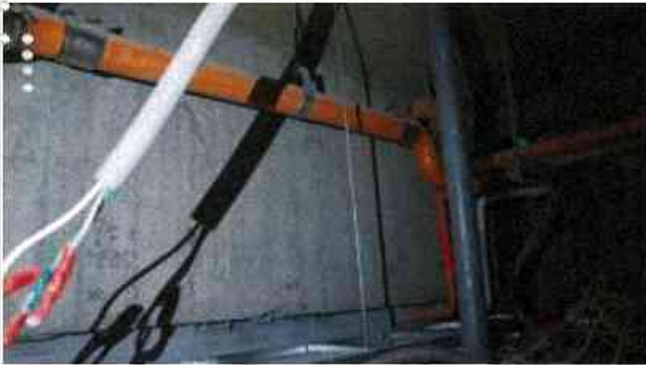
| 編號<br>45 | 說明<br>A6區M棟18樓M05-廚房檢修孔，目視無損壞 | 編號<br>46 | 說明<br>A6區M棟18樓M05-走廊檢修孔，目視無損壞 |

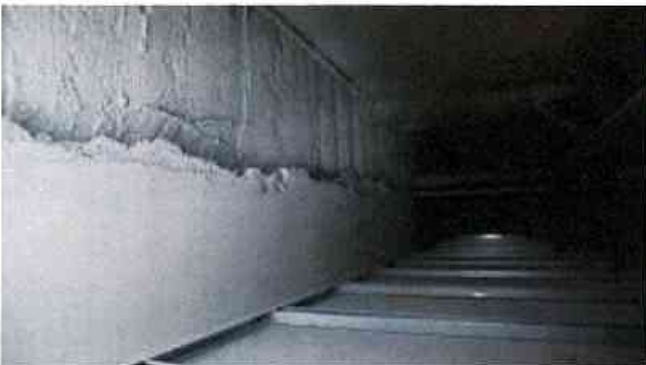
| 編號<br>49 | 說明 | A6區M棟18樓M06-標的物門牌 | 編號<br>50 | 說明 | A6區M棟18樓M06-客廳全景，目視無損壞 |

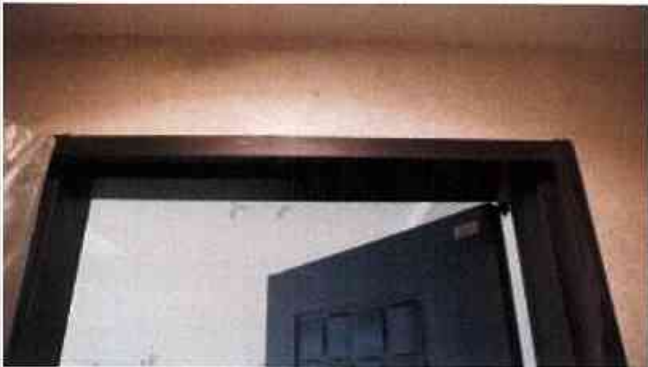
| 編號<br>51 | 說明 | A6區M棟18樓M06-主臥室全景，目視無損壞。 | 編號<br>52 | 說明 | A6區M棟18樓M06-廁所全景，目視無損壞 |

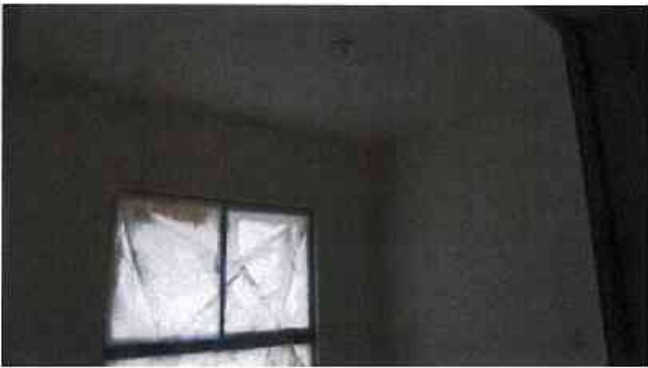
| 編號<br>53 | 說明 | A6區M棟18樓M06-臥室全景，目視無損壞 | 編號<br>54 | 說明 | A6區M棟18樓M06-廁所全景，目視無損壞 |

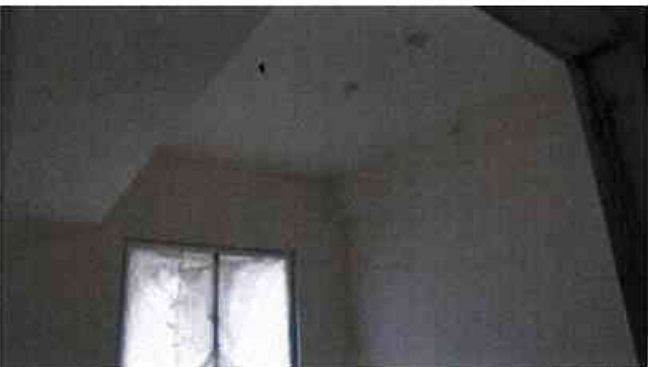
| 編號<br>55 | 說明<br>A6區M棟18樓M06-臥室全景，目視<br>無損壞 | 編號<br>56 | 說明<br>A6區M棟18樓M06-廚房全景，目視<br>無損壞 |

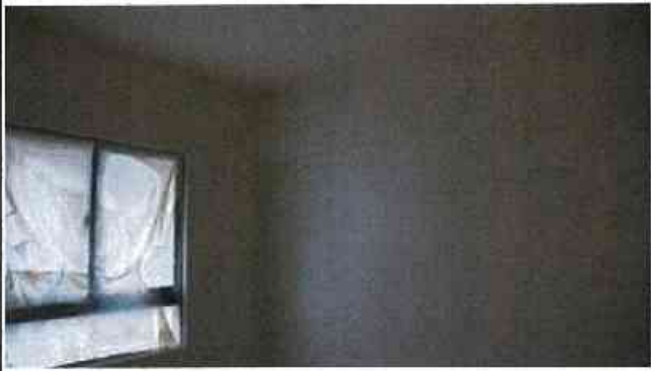
| 編號<br>57 | 說明<br>A6區M棟18樓M06-陽台全景，目視<br>無損壞 | 編號<br>58 | 說明<br>A6區M棟18樓M06-陽台檢修孔，目<br>視無損壞 |

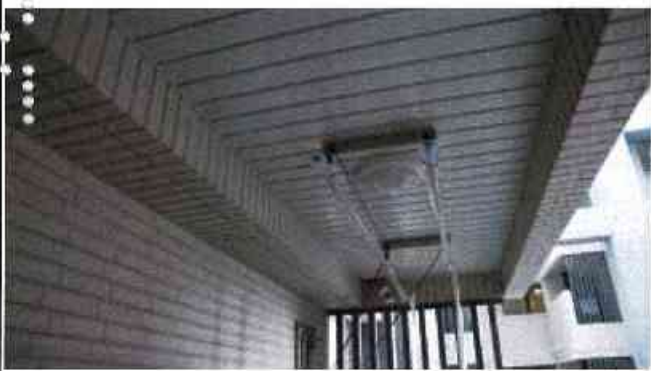
| 編號<br>59 | 說明<br>A6區M棟18樓M06-廚房檢修孔，混<br>凝土剝落 | 編號<br>60 | 說明<br>A6區M棟18樓M06-走廊檢修孔，目<br>視無損壞 |

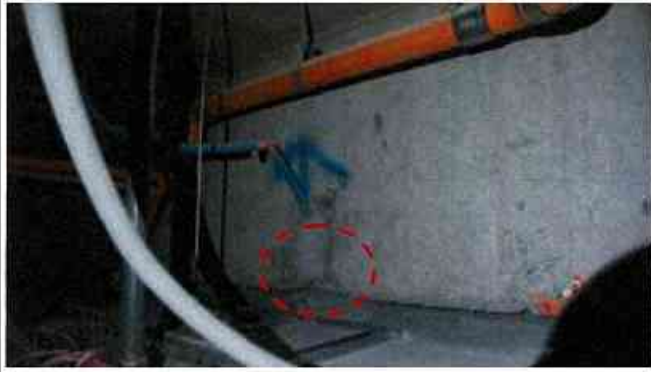
| 編號<br>61 | 說明 | A6區M棟18樓M06-客廳檢修孔，目視無損壞 | 編號<br>62 | 說明 | A6區M棟18樓M06-主臥廁所檢修孔，目視無損壞 |

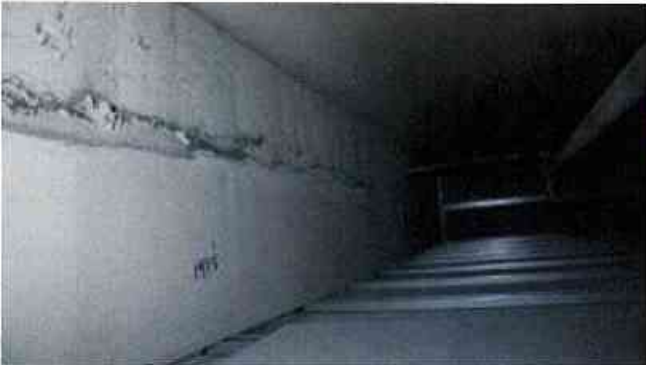
| 編號<br>63 | 說明 | A6區M棟18樓-公共空間，梯廳現況，目視無損壞 | 編號<br>64 | 說明 | A6區M棟18樓-公共空間，梯廳檢修孔，螺桿未切除 |

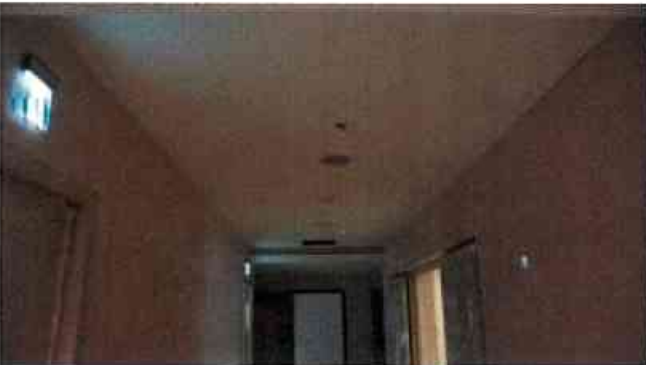
| 編號<br>65 | 說明 | A6區M棟18樓-公共空間，梯間門口現況，目視無損壞 | 編號<br>66 | 說明 | A6區M棟18樓-公共空間，梯間門口檢修孔，大小梁交接處，有雜物 |

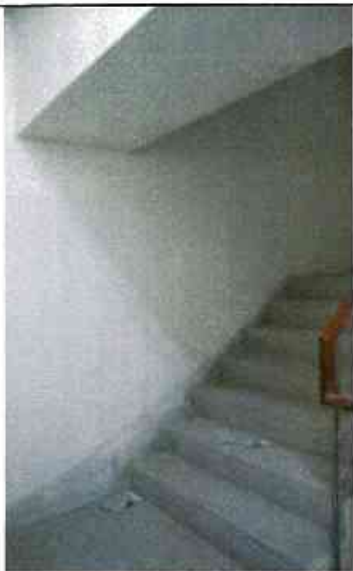
| 67 | | | 68 | | |

| A6區M棟<br>18樓-公共<br>空間，右側<br>樓梯現況，<br>目視無損壞 | | | A6區M棟<br>18樓-公共<br>空間，右側<br>排煙室現<br>況，目視無<br>損壞 | | |

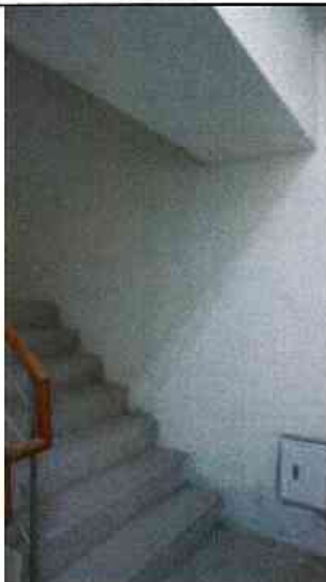
| 69 | | | 70 | | |

| A6區M棟<br>18樓-公共<br>空間，左側<br>樓梯現況，<br>目視無損壞 | | | A6區M棟<br>18樓-公共<br>空間，左側<br>排煙室現<br>況，目視無<br>損壞 | | |

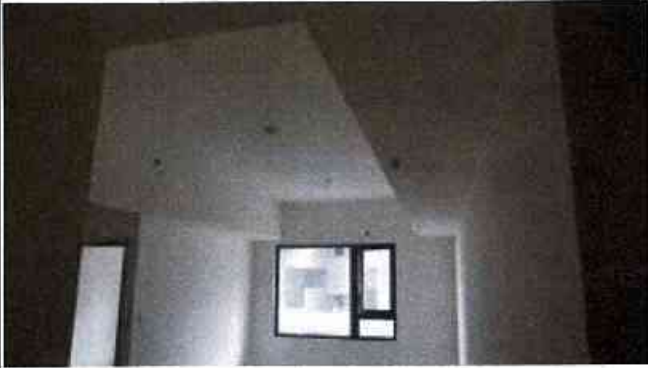
| 編號<br>3 | 說明 | A6 區 M 棟 17 樓 M01-主臥室全景，目視無損壞 | 編號<br>4 | 說明 | A6 區 M 棟 17 樓 M01-衛浴全景，目視無損壞 |

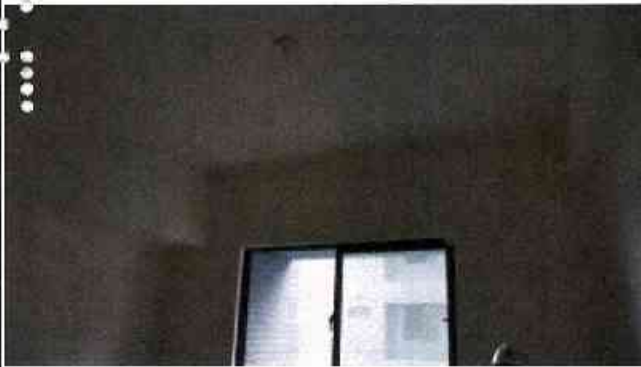
| 編號<br>5 | 說明 | A6 區 M 棟 17 樓 M01-臥室全景，目視無損壞 | 編號<br>6 | 說明 | A6 區 M 棟 17 樓 M01-衛浴全景，目視無損壞 |

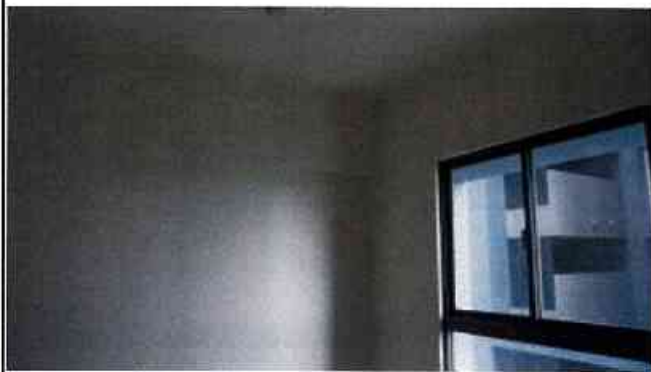
| 9 | A6區M棟17樓M01-陽台全景，目視無損壞 | 10 | A6區M棟17樓M01-陽台檢修孔現況，目視無損壞。 |

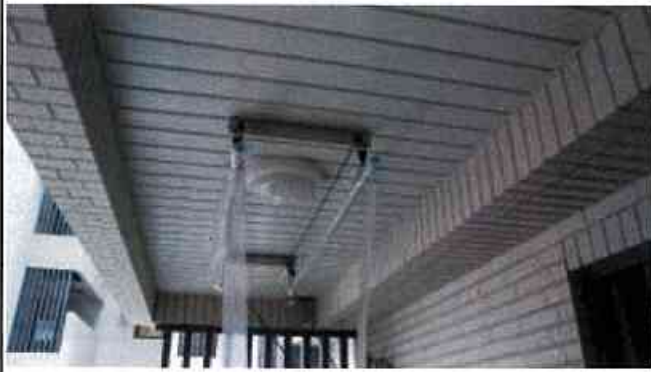
| 11 | A6區M棟17樓M01-廚房檢修孔現況，目視無損壞 | 12 | A6區M棟17樓M01-走廊檢修孔現況，目視無損壞 |

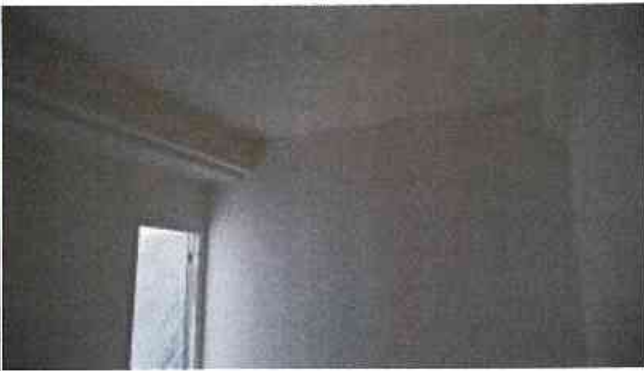
| 編號<br>15 | 說明 | A6區M棟17樓M02-臥室全景，目視無損壞。 | 編號<br>16 | 說明 | A6區M棟17樓M02-臥室全景，目視無損壞 |

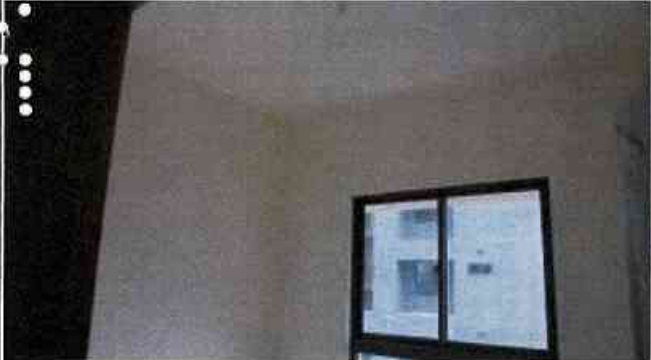
| 編號<br>17 | 說明 | A6區M棟17樓M02-廁所全景，目視無損壞 | 編號<br>18 | 說明 | A6區M棟17樓M02-廚房全景，目視無損壞 |

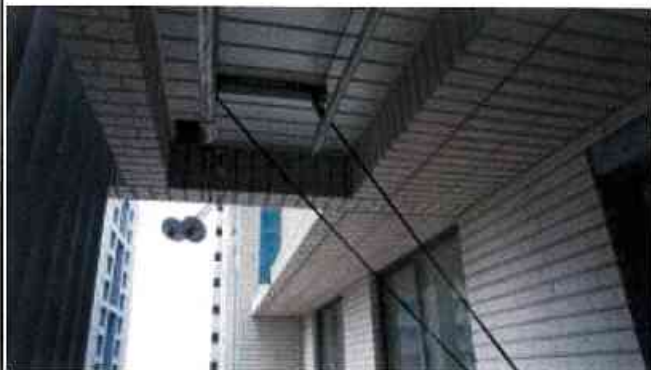
| 編號<br>21 | 說明 | A6區M棟17樓M02-廚房檢修孔，目視無損壞 | 編號<br>22 | 說明 | A6區M棟17樓M02-廁所檢修孔，目視無損壞 |

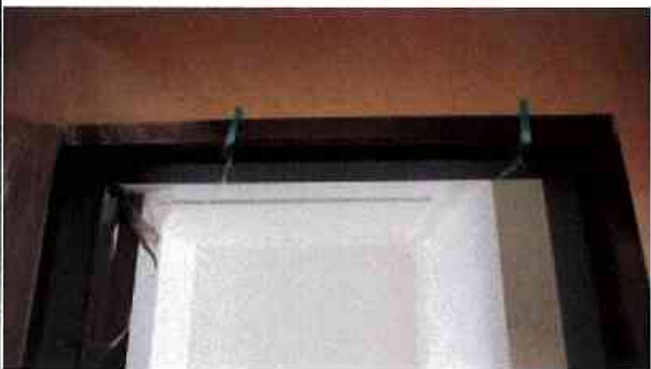
| 編號<br>25 | 說明<br>A6區M棟17樓M03-主臥室全景，目視無損壞。 | 編號<br>26 | 說明<br>A6區M棟17樓M03-廁所全景，目視無損壞 | | |

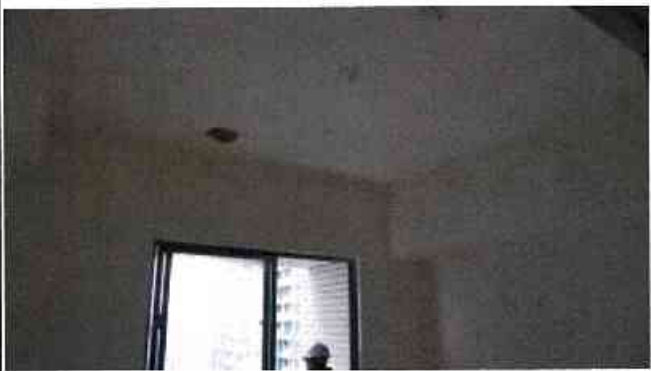
| 編號<br>27 | 說明<br>A6區M棟17樓M03-臥室全景，目視無損壞 | 編號<br>28 | 說明<br>A6區M棟17樓M03-廁所全景，目視無損壞 | | |

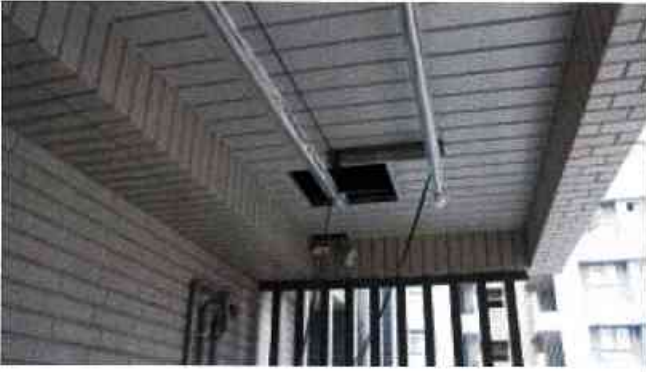
| 編號<br>31 | 說明 | A6 區 M 棟 17 樓 M03-陽台全景，目視無損壞 | 編號<br>32 | 說明 | A6 區 M 棟 17 樓 M03-陽台檢修孔，目視無損壞 |

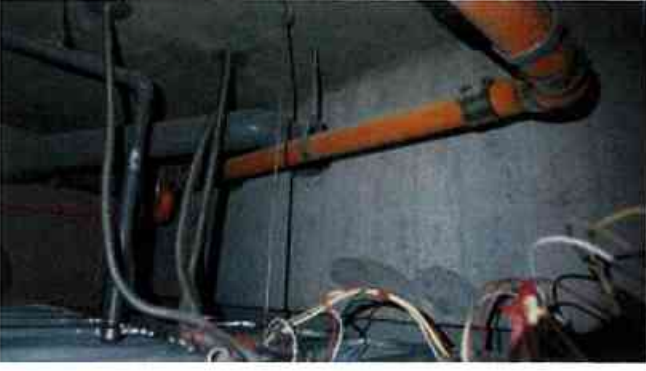
| 編號<br>33 | 說明 | A6 區 M 棟 17 樓 M03-廚房檢修孔，目視無損壞 | 編號<br>34 | 說明 | A6 區 M 棟 17 樓 M03-走廊檢修孔，目視無損壞 |

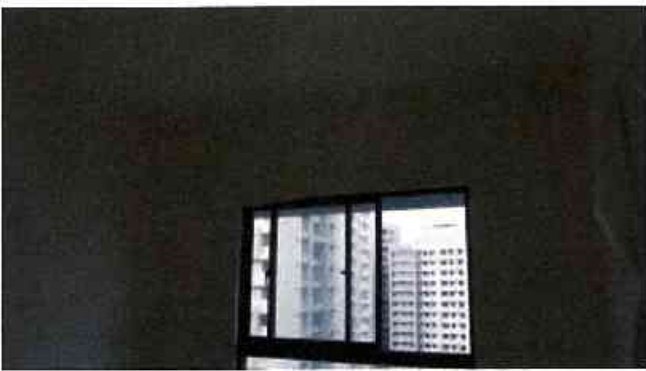
| 編號<br>37 | 說明<br>A6區M棟17樓M05-主臥室全景，目視無損壞 | 編號<br>38 | 說明<br>A6區M棟17樓M05-廁所全景，目視無損壞 | | |

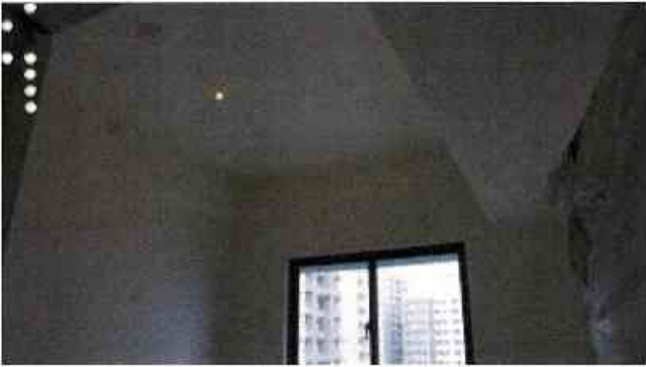
| 編號<br>39 | 說明<br>A6區M棟17樓M05-臥室全景，目視無損壞。 | 編號<br>40 | 說明<br>A6區M棟17樓M05-廁所全景，目視無損壞 | | |

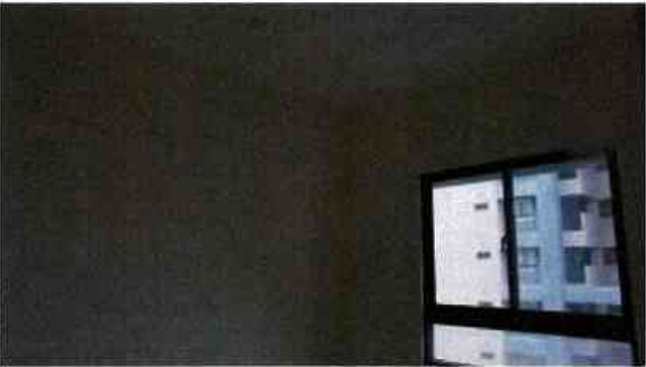
| 編號<br>41 | 說明<br>A6區M棟17樓M05-臥室全景，目視無損壞 | 編號<br>42 | 說明<br>A6區M棟17樓M05-廚房全景，目視無損壞 | | |

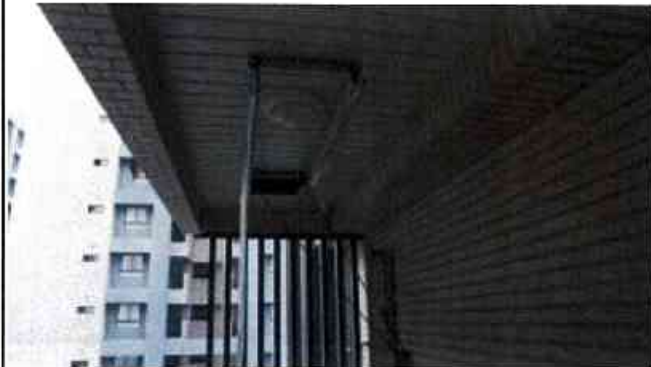
| 編號<br>43 | 說明<br>A6區M棟17樓M05-陽台全景，目視無損壞 | 編號<br>44 | 說明<br>A6區M棟17樓M05-陽台檢修孔，目視無損壞 |

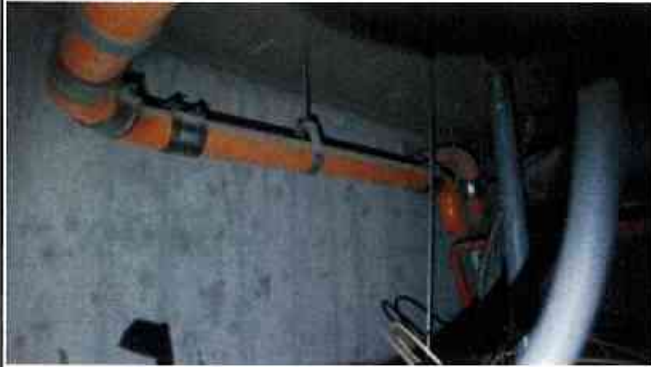
| 編號<br>45 | 說明<br>A6區M棟17樓M05-廚房檢修孔，目視無損壞 | 編號<br>46 | 說明<br>A6區M棟17樓M05-走廊檢修孔，目視無損壞 |

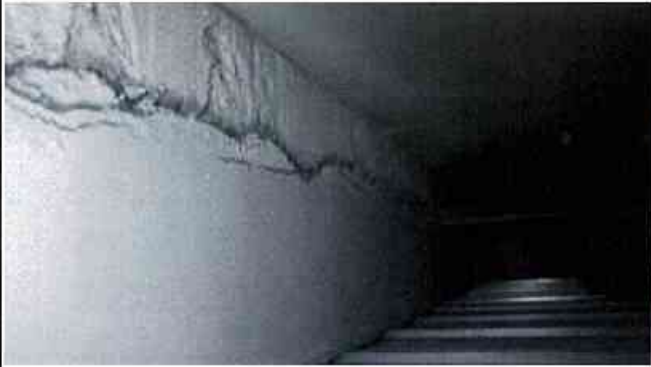
| 編號<br>47 | 說明<br>A6區M棟17樓M05-客廳檢修孔，目視無損壞 | 編號<br>48 | 說明<br>A6區M棟17樓M05-主臥廁所檢修孔，目視無損壞 |

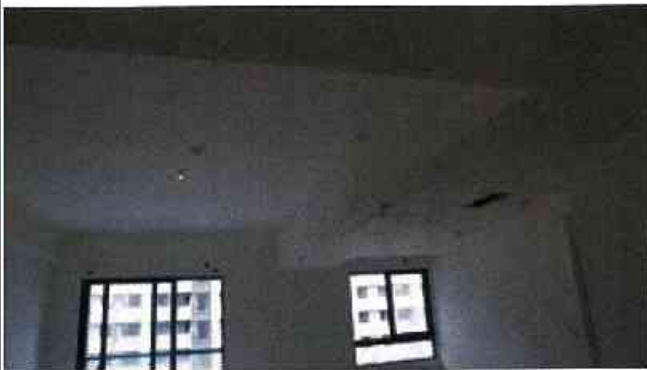
| 編號<br>49 | 說明 | A6區M棟17樓M06-標的物門牌 | 編號<br>50 | 說明 | A6區M棟17樓M06-客廳全景，目視無損壞 |

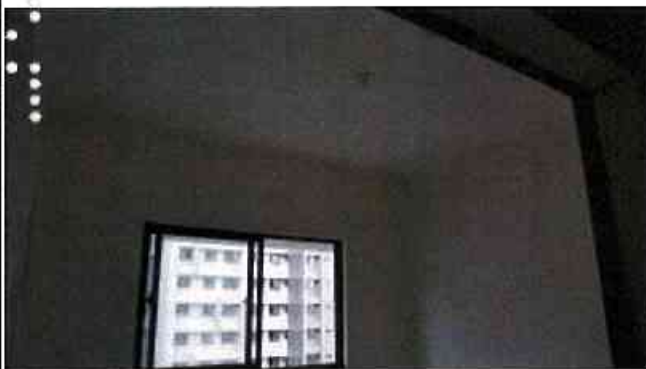
| 編號<br>51 | 說明 | A6區M棟17樓M06-主臥室全景，目視無損壞。 | 編號<br>52 | 說明 | A6區M棟17樓M06-廁所全景，目視無損壞 |

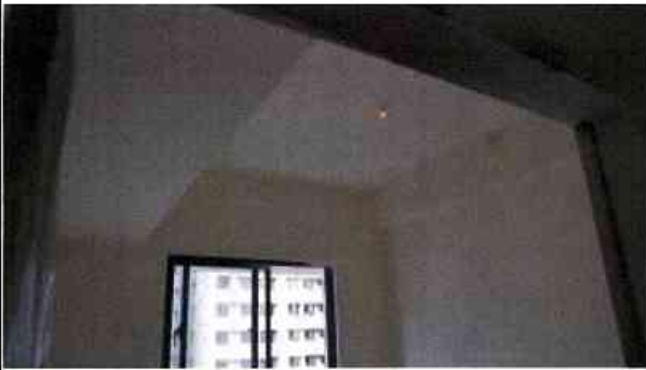
| 編號<br>53 | 說明 | A6區M棟17樓M06-臥室全景，目視無損壞 | 編號<br>54 | 說明 | A6區M棟17樓M06-廁所全景，目視無損壞 |

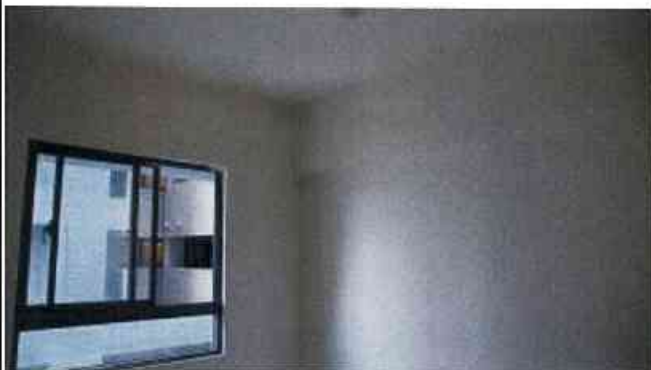
| 編號<br>55 | 說明<br>A6區M棟17樓M06-臥室全景，目視無損壞 | 編號<br>56 | 說明<br>A6區M棟17樓M06-廚房全景，目視無損壞 |

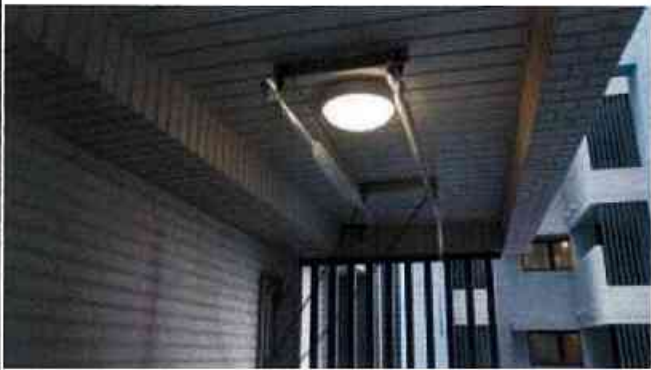
| 編號<br>57 | 說明<br>A6區M棟17樓M06-陽台全景，目視無損壞 | 編號<br>58 | 說明<br>A6區M棟17樓M06-陽台檢修孔，螺桿未切除 |

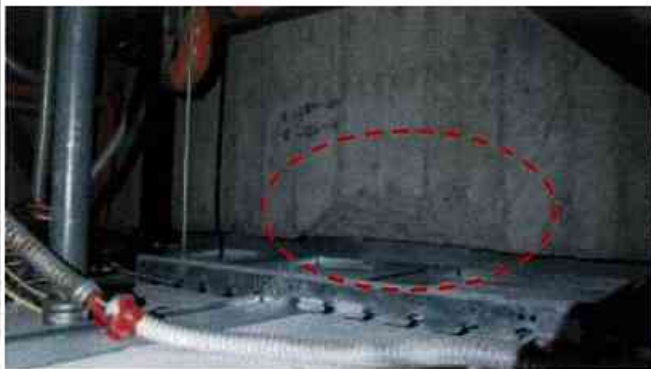
| 編號<br>59 | 說明<br>A6區M棟17樓M06-廚房檢修孔，混凝土剝落 | 編號<br>60 | 說明<br>A6區M棟17樓M06-走廊檢修孔，目視無損壞 |

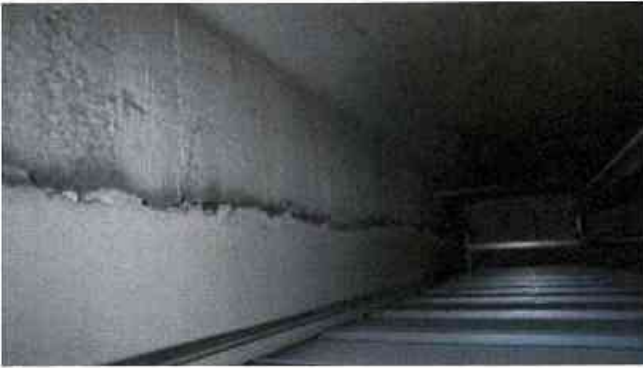
| 編號<br>61 | 說明 | A6區M棟17樓M06-客廳檢修孔，目視無損壞 | 編號<br>62 | 說明 | A6區M棟17樓M06-主臥廁所檢修孔，目視無損壞 |

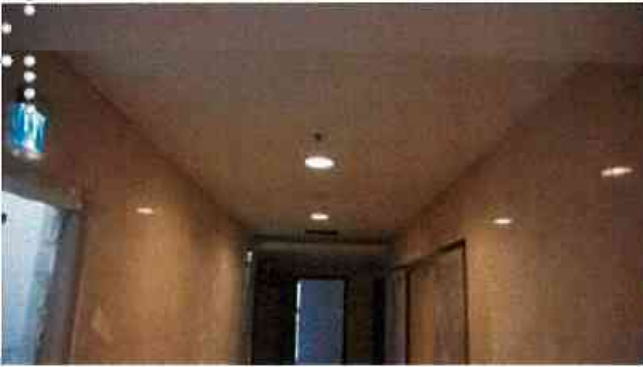
| 編號<br>63 | 說明 | A6區M棟17樓-公共空間，梯廳現況，目視無損壞 | 編號<br>64 | 說明 | A6區M棟17樓-公共空間，梯廳檢修孔，目視無損壞。 |

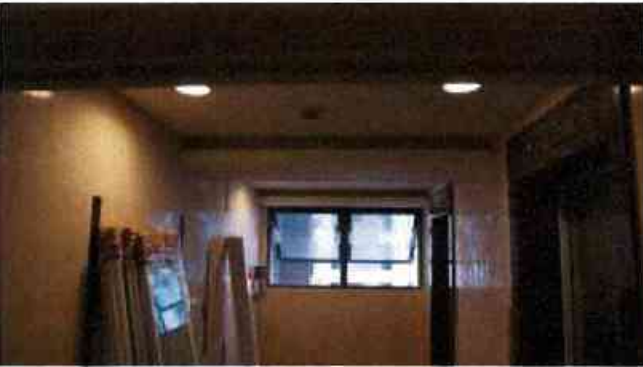
| 編號<br>65 | 說明 | A6區M棟17樓-公共空間，梯間門口現況，目視無損壞 | 編號<br>66 | 說明 | A6區M棟17樓-公共空間，梯間門口檢修孔，目視無損壞 |

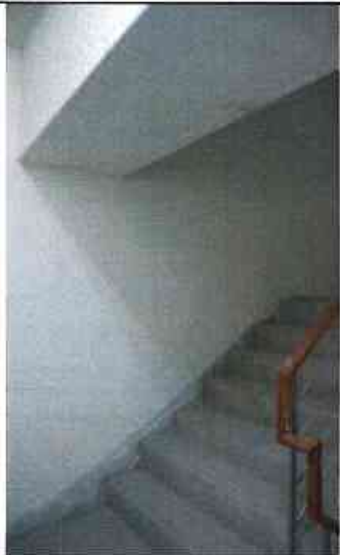
| A6區M棟<br>17樓-公共<br>空間，右側<br>樓梯現況，<br>目視無損壞 | | | A6區M棟<br>17樓-公共<br>空間，右側<br>排煙室現<br>況，目視無<br>損壞 | | |

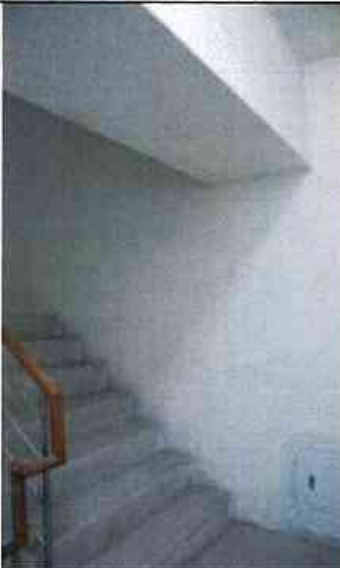
| A6區M棟<br>17樓-公共<br>空間，左側<br>樓梯現況，<br>目視無損壞 | | | A6區M棟<br>17樓-公共<br>空間，左側<br>排煙室現<br>況，目視無<br>損壞 | | |

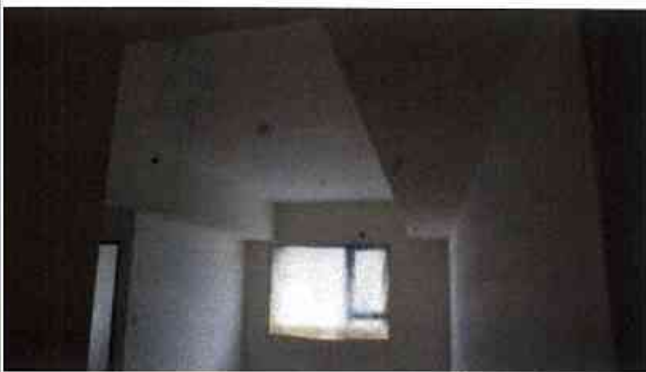
| 編號<br>1 | 說明 | A6區M棟16樓M01-標的物門牌 | 編號<br>2 | 說明 | A6區M棟16樓M01-客廳全景，目視無損壞 |

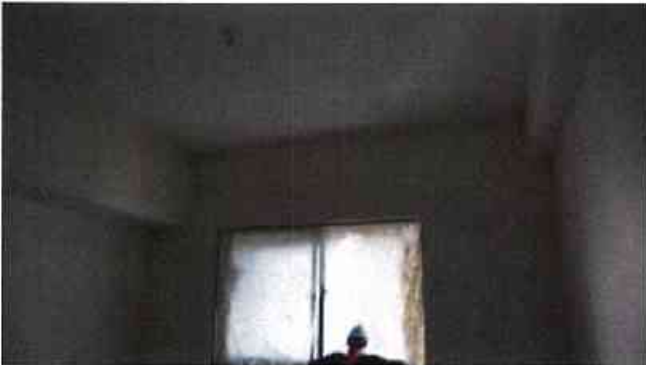
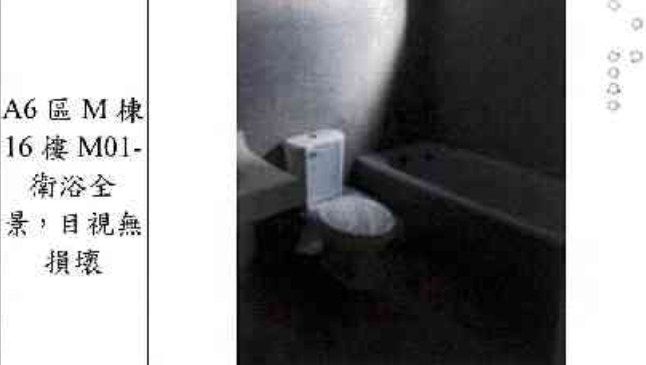
| 編號<br>3 | 說明 | A6區M棟16樓M01-主臥室全景，目視無損壞 | 編號<br>4 | 說明 | A6區M棟16樓M01-衛浴全景，目視無損壞 |

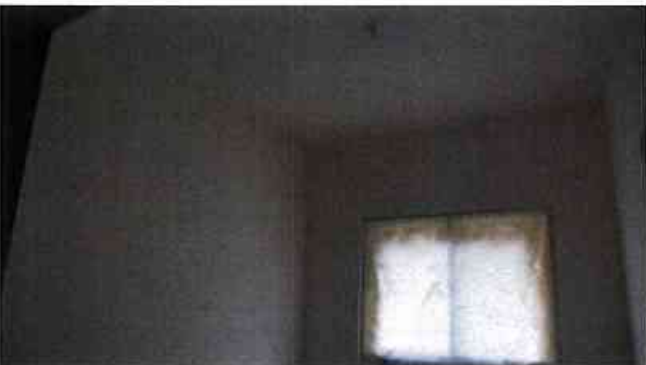
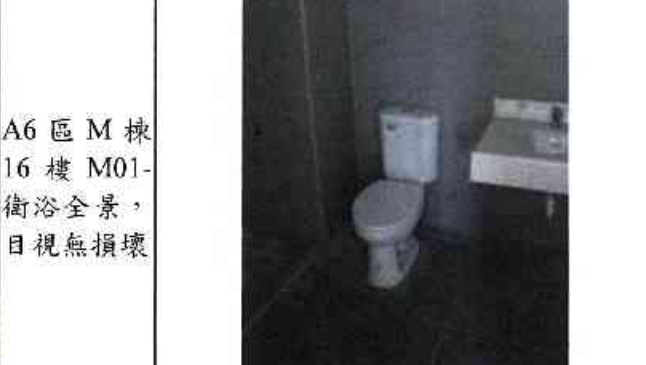
| 編號<br>5 | 說明 | A6區M棟16樓M01-臥室全景，目視無損壞 | 編號<br>6 | 說明 | A6區M棟16樓M01-衛浴全景，目視無損壞 |

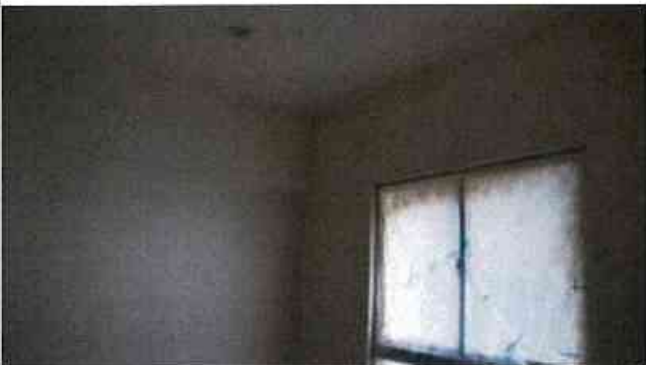
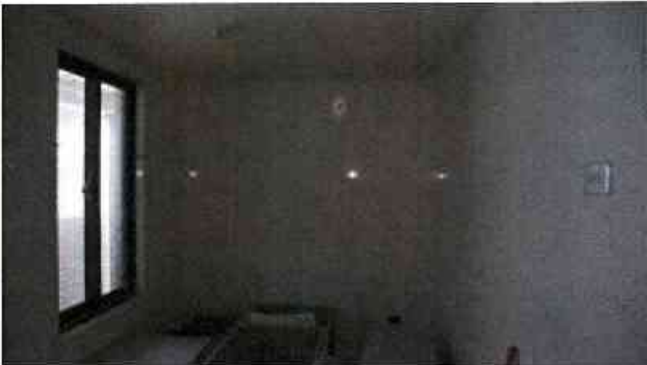
| 編號<br>7 | 說明<br>A6區M棟16樓M01-臥室全景，目視無損壞 | 編號<br>8 | 說明<br>A6區M棟16樓M01-廚房全景，目視無損壞 |

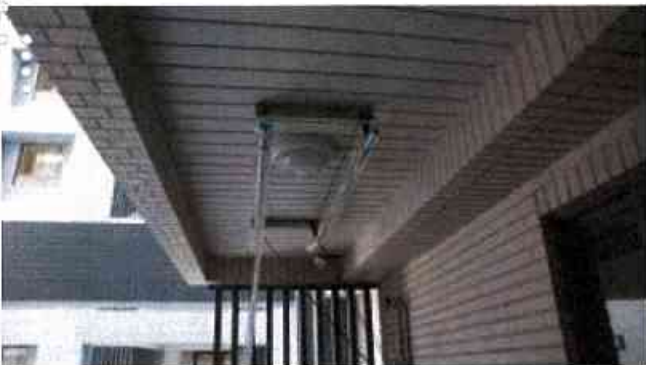
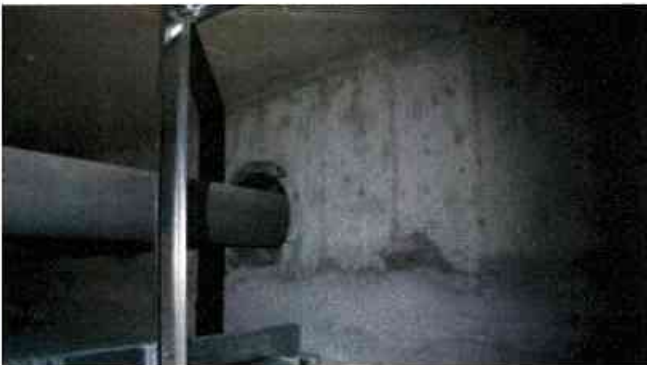
| 編號<br>9 | 說明<br>A6區M棟16樓M01-陽台全景，目視無損壞 | 編號<br>10 | 說明<br>A6區M棟16樓M01-陽台檢修孔現況，目視無損壞。 |

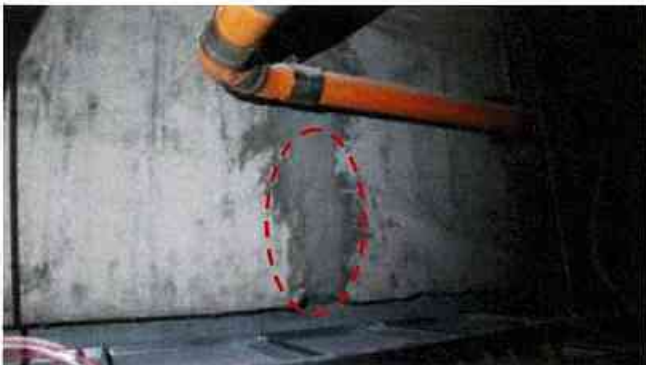
| 編號<br>11 | 說明<br>A6區M棟16樓M01-廚房檢修孔現況，管線修補混凝土不足 | 編號<br>12 | 說明<br>A6區M棟16樓M01-走廊檢修孔現況，目視無損壞 |

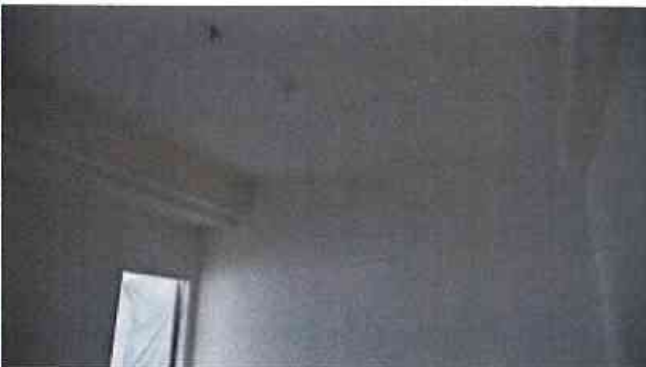
| 編號<br>13 | 說明 | A6區M棟16樓M02-標的物門牌 | 編號<br>14 | 說明 | A6區M棟16樓M02-客廳全景，目視無損壞 |

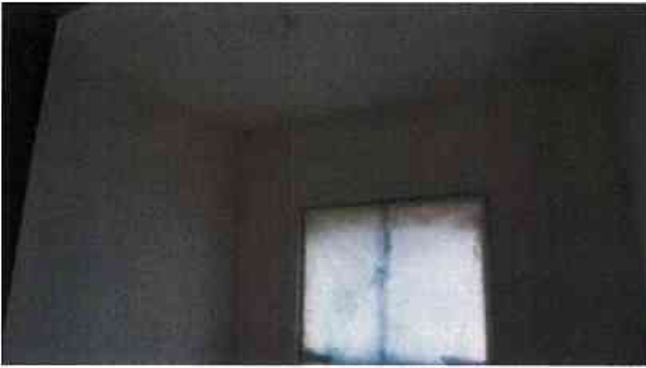
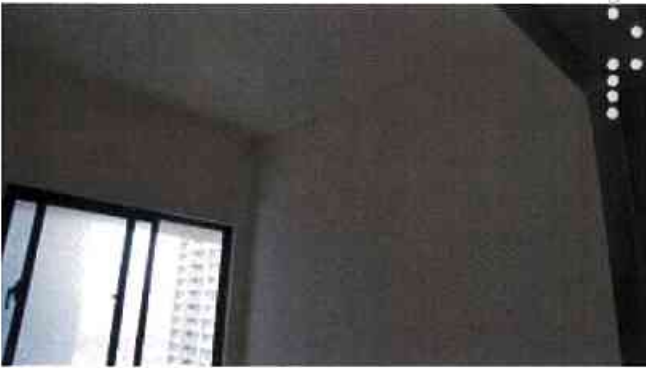
| 編號<br>15 | 說明 | A6區M棟16樓M02-臥室全景，目視無損壞。 | 編號<br>16 | 說明 | A6區M棟16樓M02-臥室全景，目視無損壞 |
