板橋區浮洲合宜住宅結構安全鑑定案

A6 西區鑑定報告書

## 附件二十六：A6 西區 M 棟裂損現況調查報告

浮洲合宜住宅 A6 區地上層 M 棟裂損現況調查

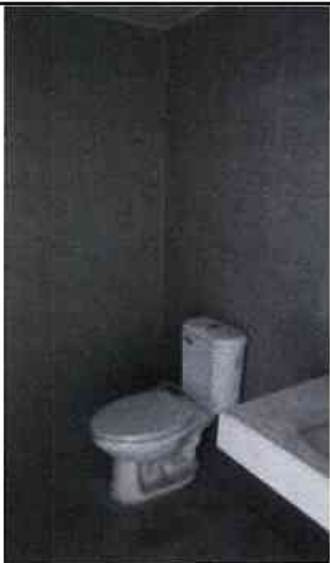
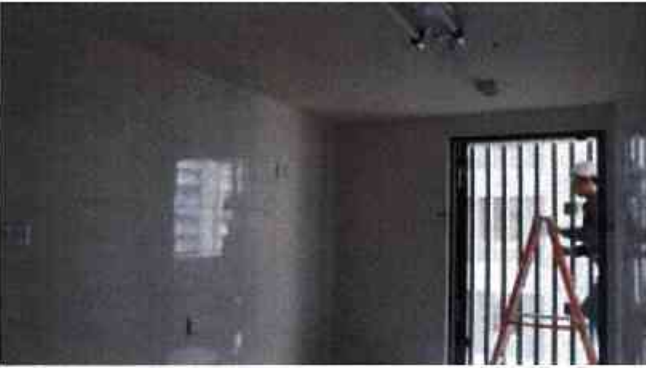
| 編號<br>17 | 說明 | A6區M棟16樓M02-衛浴全景，目視無損壞 | 編號<br>18 | 說明 | A6區M棟16樓M02-廚房全景，目視無損壞 |

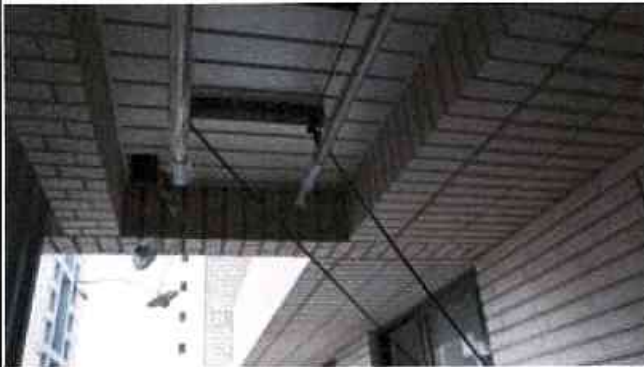
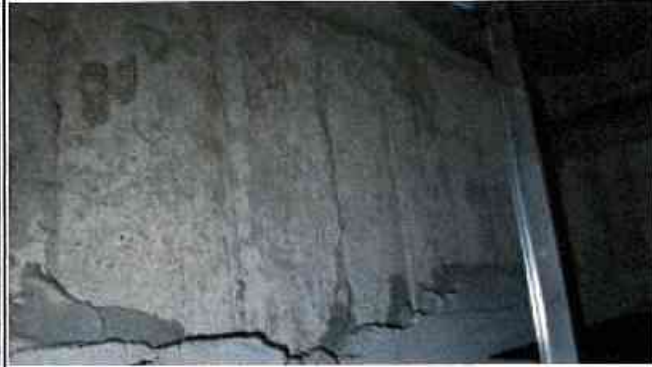
| 編號<br>19 | 說明<br>A6區M棟16樓M02-陽台全景，目視<br>無損壞 | 編號<br>20 | 說明<br>A6區M棟16樓M02-陽台檢修孔，目<br>視無損壞 |

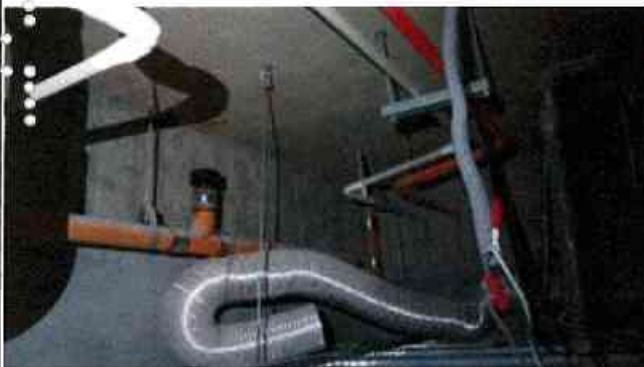
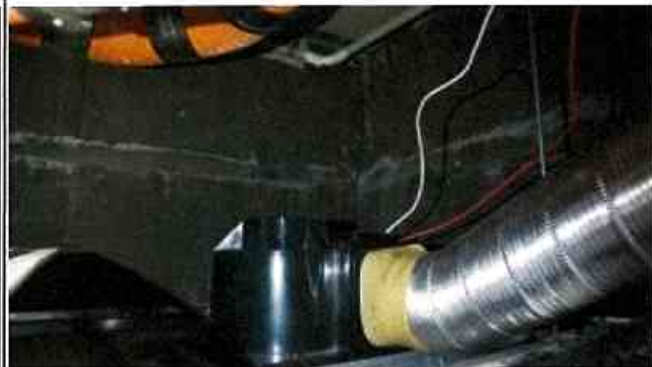
| 編號<br>21 | 說明<br>A6區M棟16樓M02-廚房檢修孔，目<br>視無損壞 | 編號<br>22 | 說明<br>A6區M棟16樓M02-廁所檢修孔，目<br>視無損壞 |

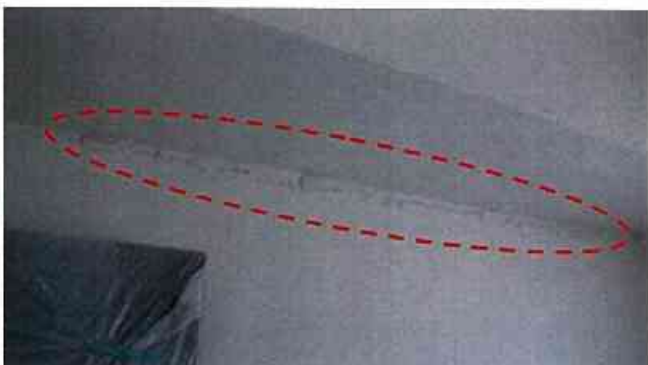
| 標的物位址 | | 浮洲合宜住宅A6區M棟16樓 | | | | | | | | | | | |
|---|---|---|---|---|---|---|---|---|---|---|---|---|--|
| 62 | <input type="checkbox"/> | <input type="checkbox"/> | <input type="checkbox"/> | <input checked="" type="checkbox"/> | <input type="checkbox"/> | <input type="checkbox"/> | | | | | 混凝土漏漿 | 臥室 | |

| 編號<br>61 | 說明<br>A6 區 M 棟 16 樓 M06-主臥廁所檢修孔，目視無損壞 | 編號<br>62 | 說明<br>A6 區 M 棟 16 樓 M06-臥室牆，混凝土漏漿 |

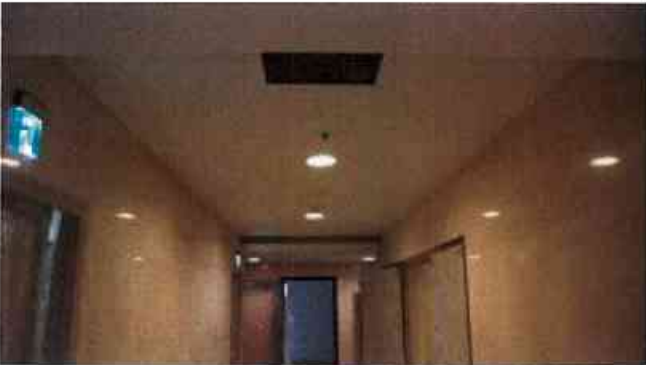
| 編號<br>63 | 說明<br>A6 區 M 棟 16 樓-公共空間，梯廳現況，目視無損壞 | 編號<br>64 | 說明<br>A6 區 M 棟 16 樓-公共空間，梯廳檢修孔，目視無損壞。 |

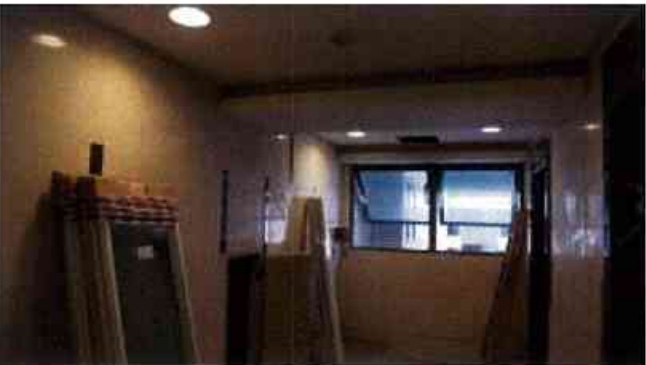
| 編號<br>65 | 說明<br>A6 區 M 棟 16 樓-公共空間，梯間門口現況，目視無損壞 | 編號<br>66 | 說明<br>A6 區 M 棟 16 樓-公共空間，梯間門口檢修孔，目視無損壞 |

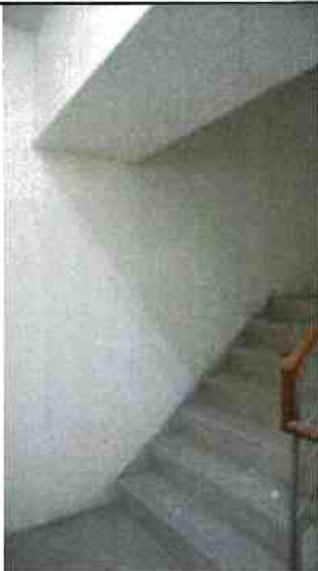
| A6區M棟<br>16樓-公共<br>空間，右側<br>樓梯現況，<br>目視無損壞 | | | A6區M棟<br>16樓-公共<br>空間，右側<br>排煙室現<br>況，目視無<br>損壞 | | |

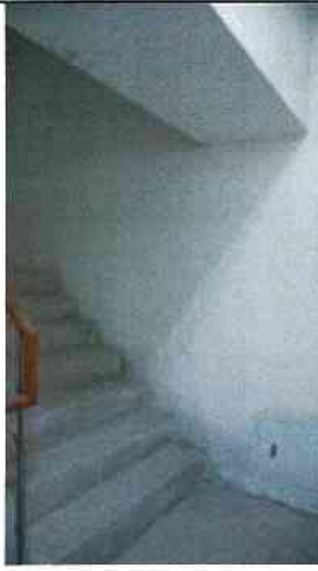
| A6區M棟<br>16樓-公共<br>空間，左側<br>樓梯現<br>況，目視無<br>損壞 | | | A6區M棟<br>16樓-公共<br>空間，左側<br>排煙室現<br>況，目視無<br>損壞 | | |

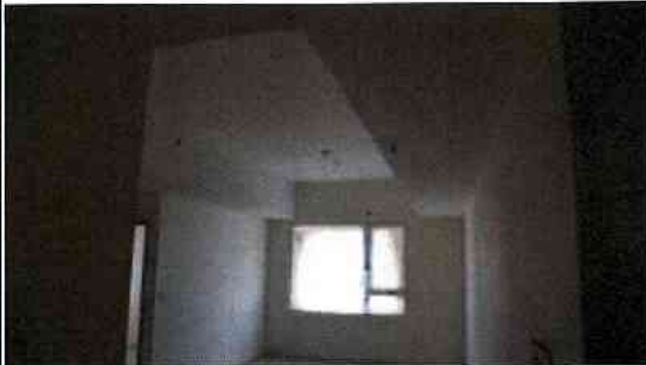
| 編號<br>1 | 說明<br>A6區M棟15樓M01-標的物門牌 | 編號<br>2 | 說明<br>A6區M棟15樓M01-客廳全景，目視無損壞 |

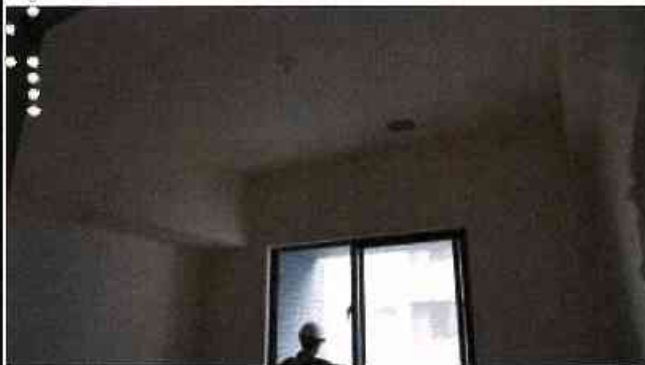
| 編號<br>3 | 說明<br>A6區M棟15樓M01-主臥室全景，目視無損壞 | 編號<br>4 | 說明<br>A6區M棟15樓M01-衛浴全景，目視無損壞 |

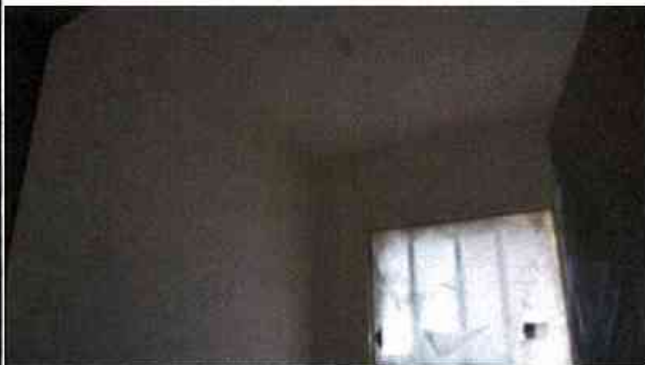
| 編號<br>5 | 說明<br>A6區M棟15樓M01-臥室全景，目視無損壞 | 編號<br>6 | 說明<br>A6區M棟15樓M01-衛浴全景，目視無損壞 |

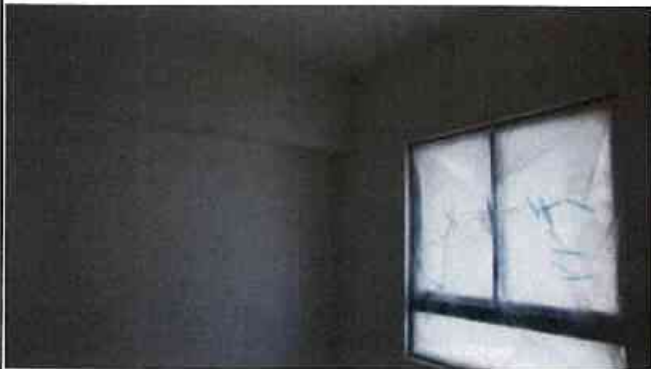
| 7 | A6區M棟15樓M01-臥室全景，目視無損壞 | 8 | A6區M棟15樓M01-廚房全景，目視無損壞 |

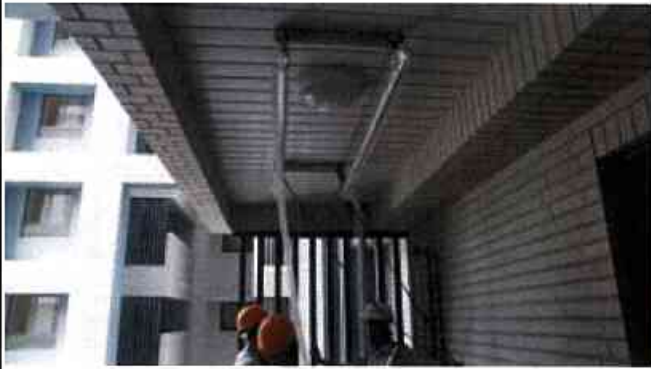
| 9 | A6區M棟15樓M01-陽台全景，目視無損壞 | 10 | A6區M棟15樓M01-陽台檢修孔現況，目視無損壞。 |

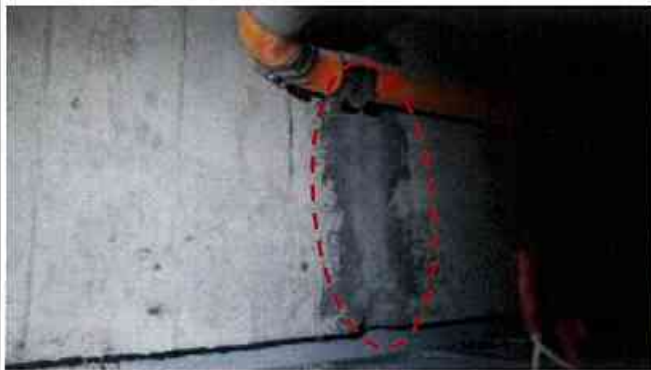
| 11 | A6區M棟15樓M01-廚房檢修孔現況，管線開槽處混凝土不足 | 12 | A6區M棟15樓M01-走廊檢修孔現況，目視無損壞 |

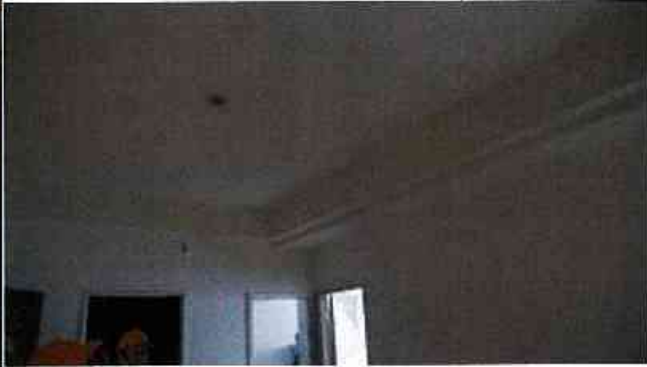
| 編號<br>13 | 說明 | A6區M棟15樓M02-標的物門牌 | 編號<br>14 | 說明 | A6區M棟15樓M02-客廳全景，目視無損壞 |

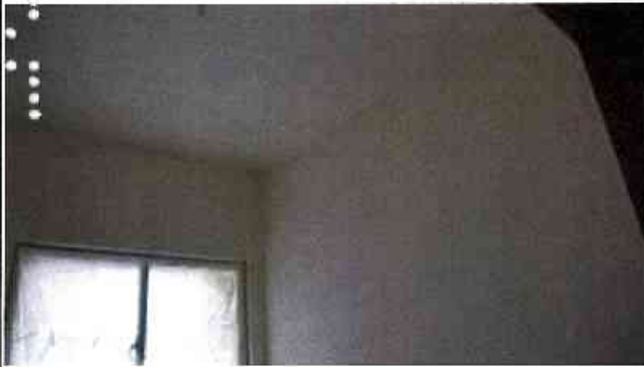
| 編號<br>15 | 說明 | A6區M棟15樓M02-臥室全景，目視無損壞。 | 編號<br>16 | 說明 | A6區M棟15樓M02-臥室全景，目視無損壞 |

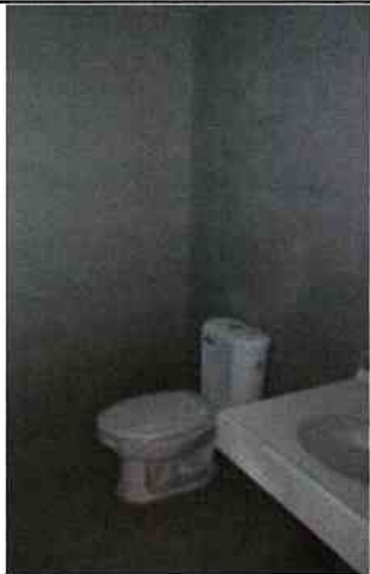
| 編號<br>17 | 說明 | A6區M棟15樓M02-廁所全景，目視無損壞 | 編號<br>18 | 說明 | A6區M棟15樓M02-廚房全景，目視無損壞 |

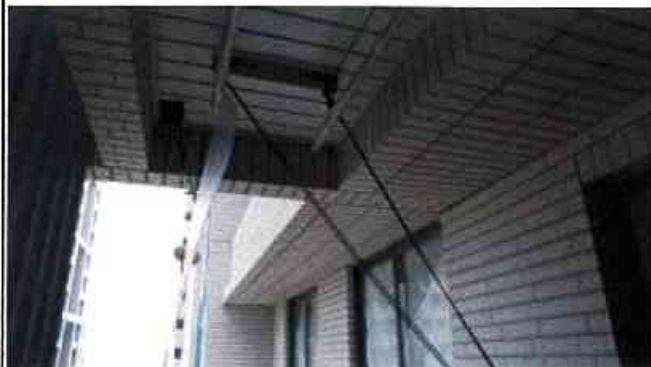
| 編號<br>19 | 說明 | A6 區 M 棟 15 樓 M02-陽台全景，目視無損壞 | 編號<br>20 | 說明 | A6 區 M 棟 15 樓 M02-陽台檢修孔，目視無損壞 |

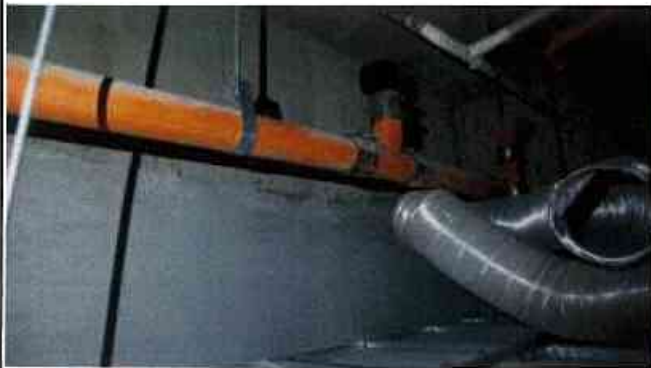
| 編號<br>21 | 說明 | A6 區 M 棟 15 樓 M02-廚房檢修孔，目視無損壞 | 編號<br>22 | 說明 | A6 區 M 棟 15 樓 M02-廁所檢修孔，目視無損壞 |

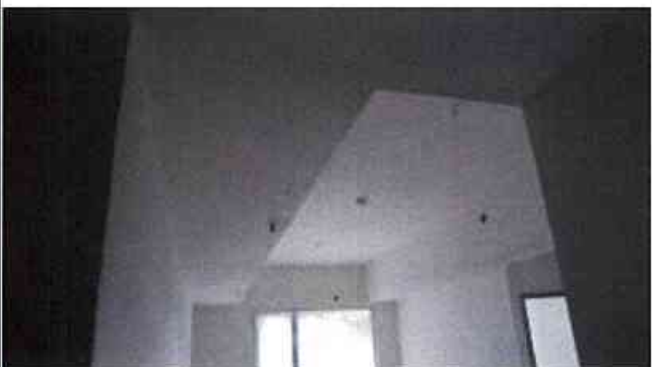
| 編號<br>23 | 說明 | A6 區 M 棟 15 樓 M03-標的物門牌 | 編號<br>24 | 說明 | A6 區 M 棟 15 樓 M03-客廳全景，目視無損壞 |

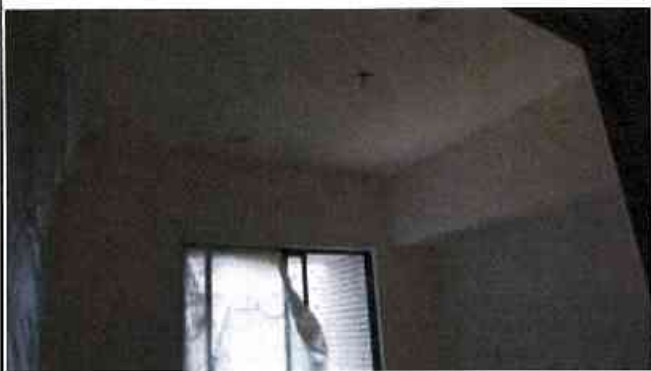
| 編號<br>25 | 說明 | A6區M棟15樓M03-主臥室全景 | 編號<br>26 | 說明 | A6區M棟15樓M03-廁所全景，目視無損壞 |

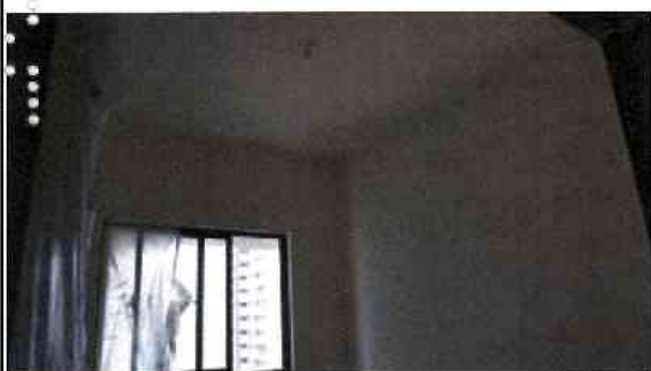
| 編號<br>27 | 說明 | A6區M棟15樓M03-臥室全景，目視無損壞 | 編號<br>28 | 說明 | A6區M棟15樓M03-廁所全景，目視無損壞 |

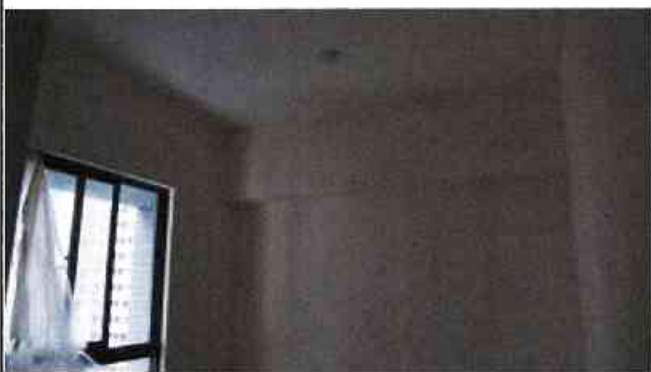
| 編號<br>29 | 說明 | A6區M棟15樓M03-臥室全景，目視無損壞 | 編號<br>30 | 說明 | A6區M棟15樓M03-廚房全景，目視無損壞 |

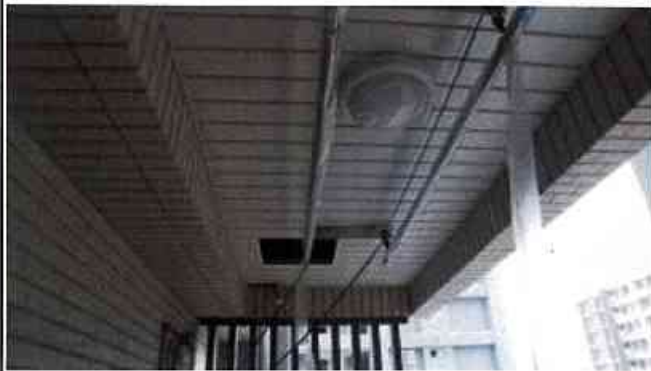
| 編號<br>31 | 說明 | A6區M棟15樓M03-陽台全景，目視無損壞 | 編號<br>32 | 說明 | A6區M棟15樓M03-陽台檢修孔，目視無損壞 |

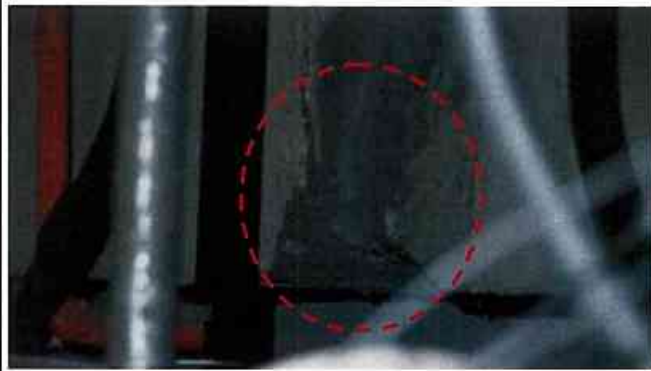
| 編號<br>35 | 說明 | A6區M棟15樓M03-主臥室頂板，混凝土剝落 | 編號<br>36 | 說明 | A6區M棟15樓M03-主臥廁所檢修孔，目視無損壞 |

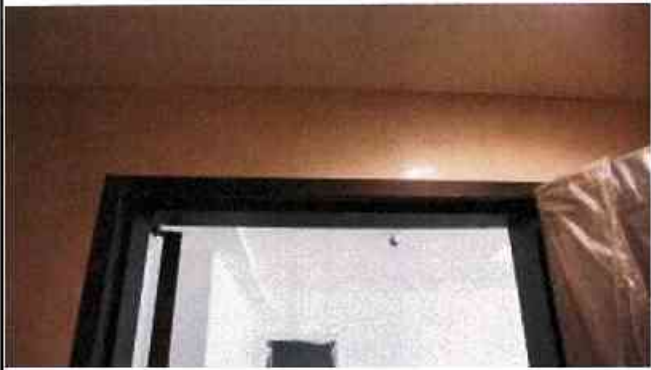
| 編號<br>39 | 說明 | A6區M棟15樓M05-主臥室全景，目視無損壞 | 編號<br>40 | 說明 | A6區M棟15樓M05-廁所全景，目視無損壞 |

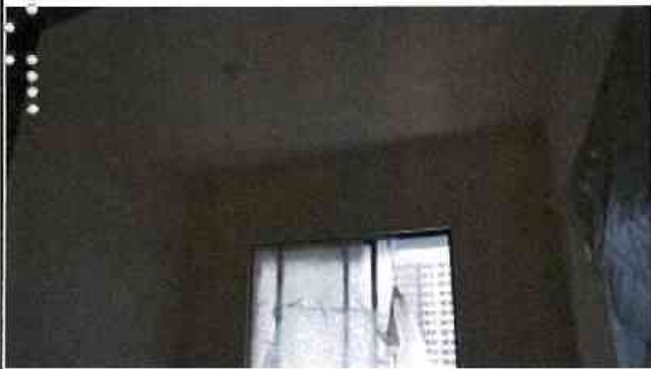
| 編號<br>41 | 說明 | A6區M棟15樓M05-臥室全景，目視無損壞。 | 編號<br>42 | 說明 | A6區M棟15樓M05-廁所全景，目視無損壞 |

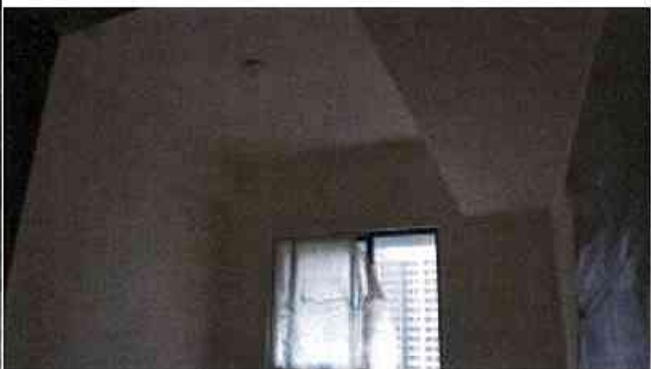
| 編號<br>43 | 說明 | A6區M棟15樓M05-臥室全景，目視無損壞 | 編號<br>44 | 說明 | A6區M棟15樓M05-廚房全景，目視無損壞 |

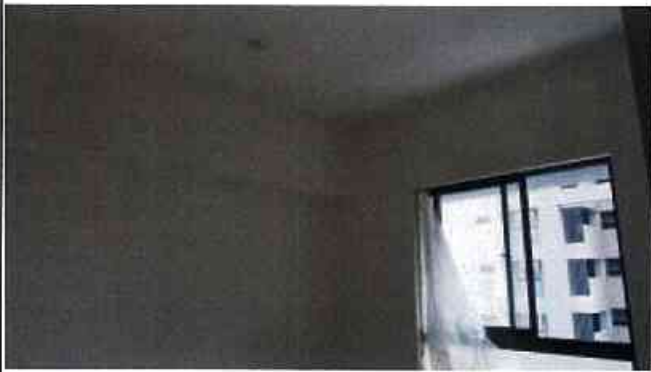
| 編號<br>45 | 說明 | A6區M棟15樓M05-陽台全景，目視無損壞 | 編號<br>46 | 說明 | A6區M棟15樓M05-陽台檢修孔，目視無損壞 |

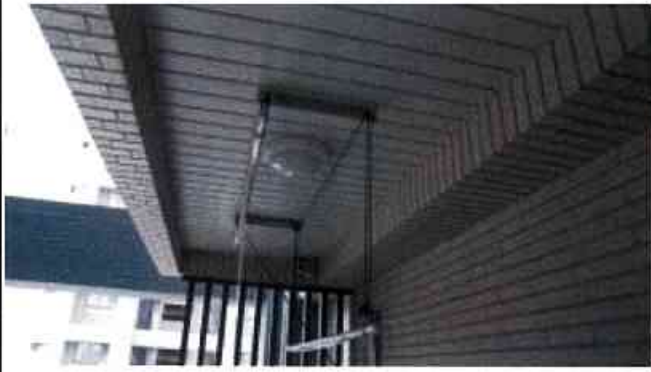
| 編號<br>47 | 說明 | A6區M棟15樓M05-廚房檢修孔，管線開鑿處混凝土不足 | 編號<br>48 | 說明 | A6區M棟15樓M05-走廊檢修孔，目視無損壞 |

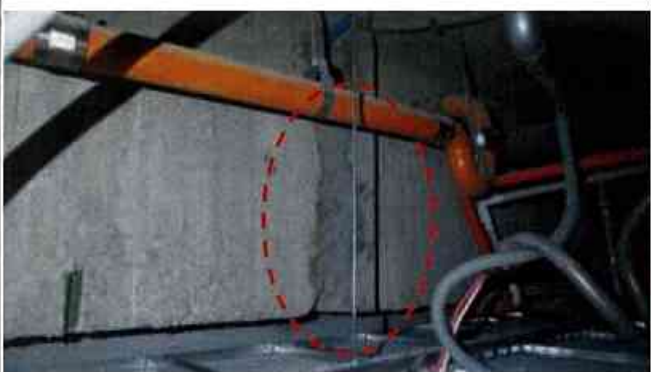
| 編號<br>49 | 說明<br>A6區M棟15樓M05-客廳檢修孔，目視無損壞 | 編號<br>50 | 說明<br>A6區M棟15樓M05-主臥廁所檢修孔，目視無損壞 |

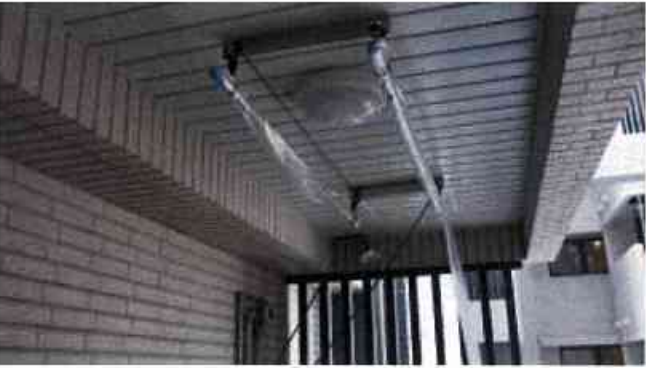
| 編號<br>61 | 說明<br>A6區M棟15樓M06-廚房檢修孔，管線開鑿處混凝土不足 | 編號<br>62 | 說明<br>A6區M棟15樓M06-走廊檢修孔，目視無損壞 |

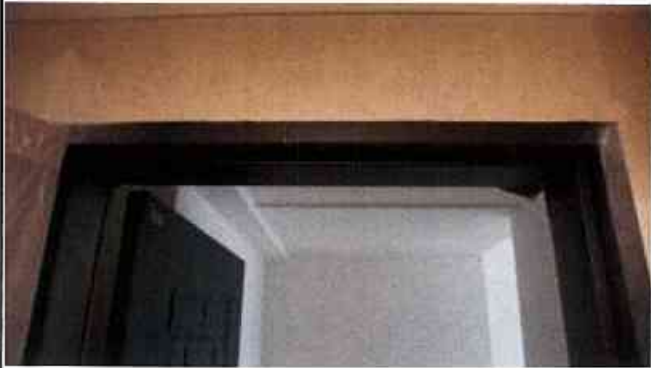
| 編號<br>1 | 說明 | A6區M棟14樓M01-標的物門牌 | 編號<br>2 | 說明 | A6區M棟14樓M01-客廳全景，目視無損壞 |

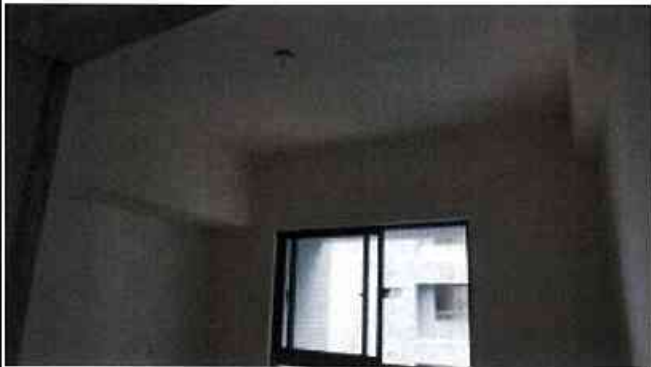
| 編號<br>3 | 說明 | A6區M棟14樓M01-主臥室全景，目視無損壞 | 編號<br>4 | 說明 | A6區M棟14樓M01-衛浴全景，目視無損壞 |

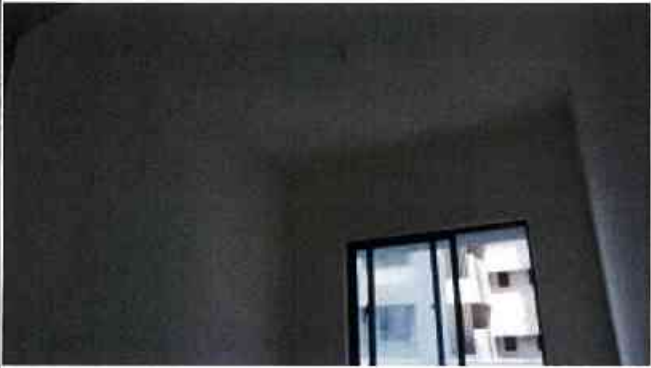
| 編號<br>5 | 說明 | A6區M棟14樓M01-臥室全景，目視無損壞 | 編號<br>6 | 說明 | A6區M棟14樓M01-衛浴全景，目視無損壞 |

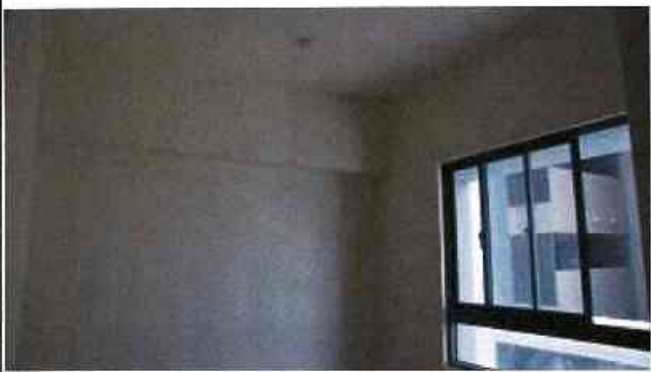
| 編號<br>7 | 說明<br>A6區M棟14樓M01-臥室全景，目視無損壞 | 編號<br>8 | 說明<br>A6區M棟14樓M01-廚房全景，目視無損壞 |

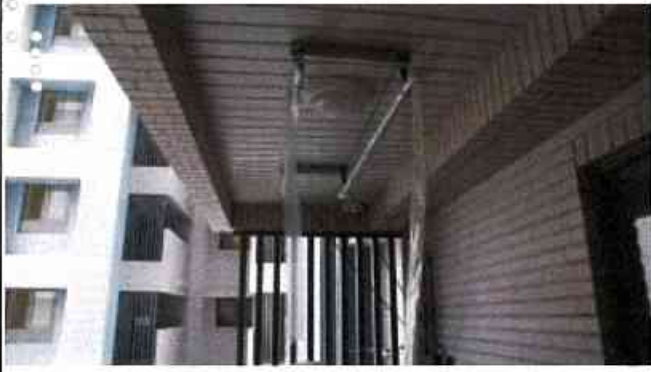
| 編號<br>9 | 說明<br>A6區M棟14樓M01-陽台全景，目視無損壞 | 編號<br>10 | 說明<br>A6區M棟14樓M01-陽台檢修孔現況，目視無損壞。 |

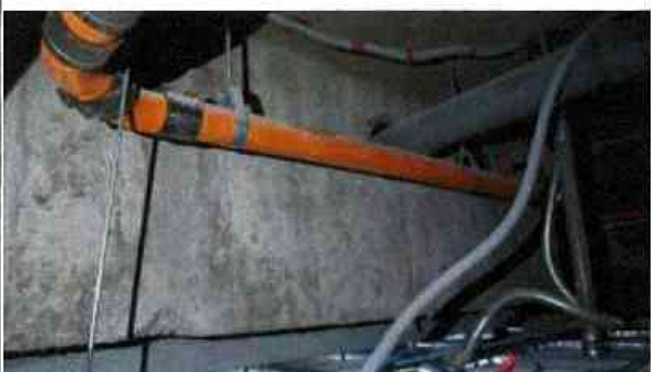
| 編號<br>11 | 說明<br>A6區M棟14樓M01-廚房檢修孔現況，目視無損壞 | 編號<br>12 | 說明<br>A6區M棟14樓M01-走廊檢修孔現況，目視無損壞 |

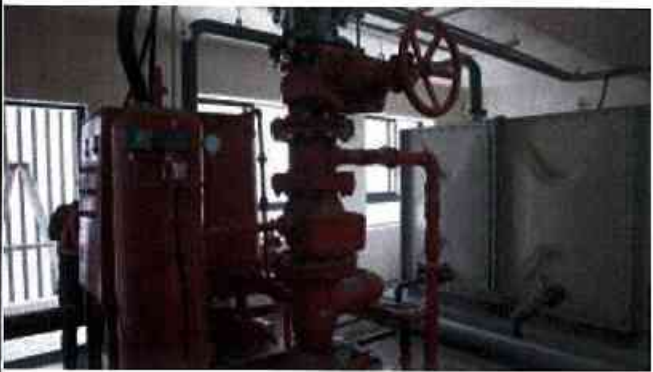
| 編號<br>13 | 說明 | A6區M棟14樓M02-標的物門牌 | 編號<br>14 | 說明 | A6區M棟14樓M02-中繼水箱，目視無損壞 |

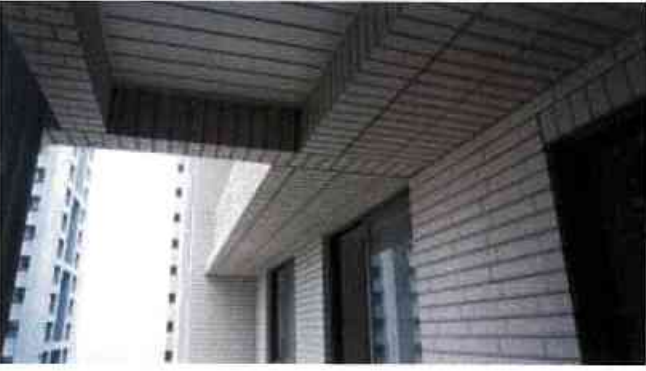
| 編號<br>15 | 說明 | A6區M棟14樓M02-陽台全景，目視無損壞 | 編號<br>16 | 說明 | A6區M棟14樓M02-陽台檢修孔，目視無損壞 |

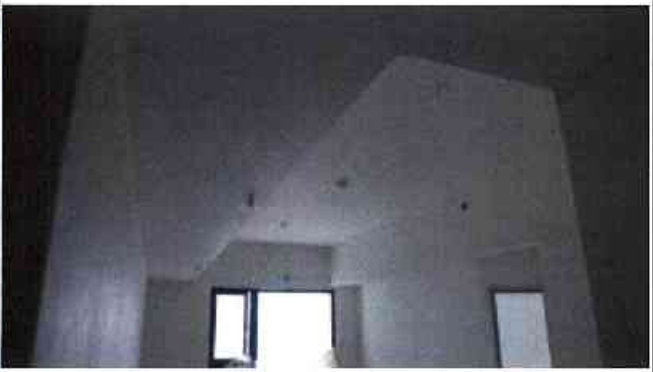
| 編號<br>17 | 說明 | A6區M棟14樓M03-標的物門牌 | 編號<br>18 | 說明 | A6區M棟14樓M03-客廳全景，目視無損壞 |

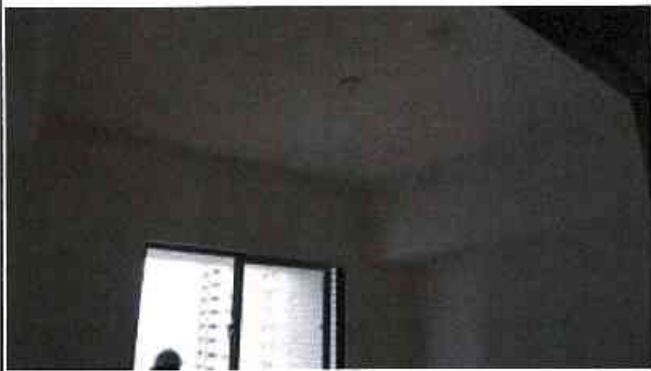
| 編號<br>19 | 說明<br>A6區M棟14樓M03-主臥室全景，目視無損壞。 | 編號<br>20 | 說明<br>A6區M棟14樓M03-廁所全景，目視無損壞 | | |

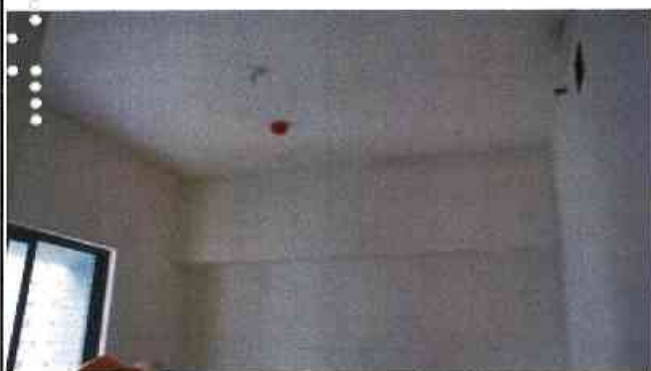
| 編號<br>21 | 說明<br>A6區M棟14樓M03-臥室全景，目視無損壞 | 編號<br>22 | 說明<br>A6區M棟14樓M03-廁所全景，目視無損壞 | | |

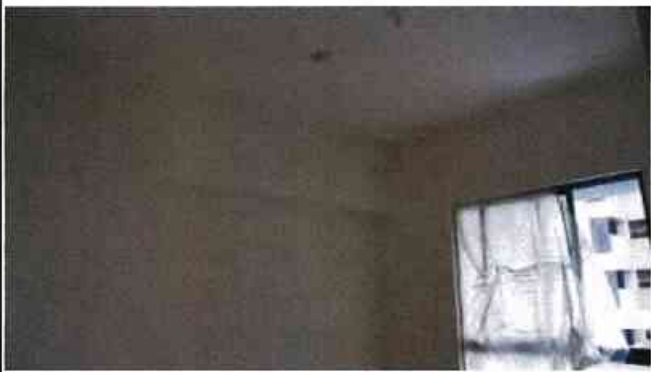
| 編號<br>23 | 說明<br>A6區M棟14樓M03-臥室全景，目視無損壞 | 編號<br>24 | 說明<br>A6區M棟14樓M03-廚房全景，目視無損壞 | | |

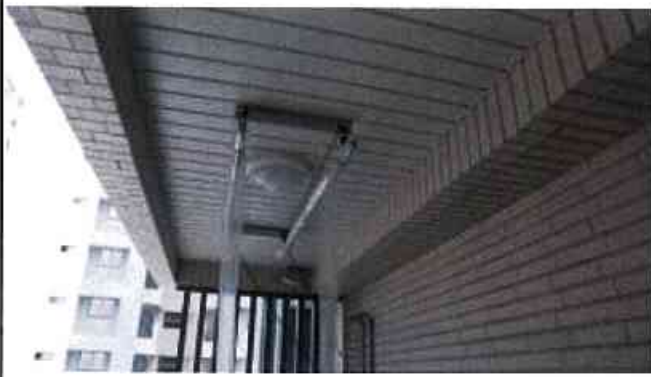
| 編號<br>25 | 說明 | A6區M棟14樓M03-陽台全景，目視無損壞 | 編號<br>26 | 說明 | A6區M棟14樓M03-陽台檢修孔，目視無損壞 |

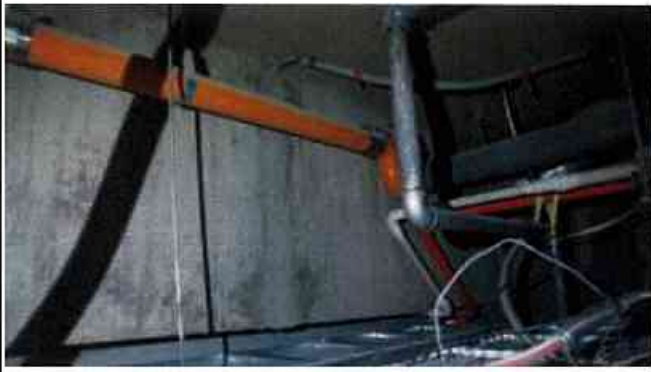
| 編號<br>27 | 說明 | A6區M棟14樓M03-廚房檢修孔，目視無損壞 | 編號<br>28 | 說明 | A6區M棟14樓M03-走廊檢修孔，目視無損壞 |

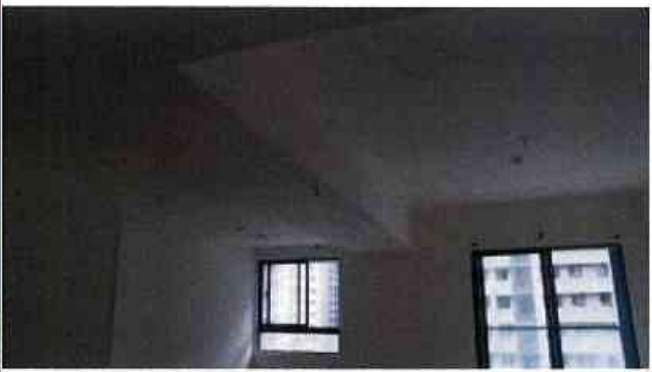
| 編號<br>29 | 說明 | A6區M棟14樓M05-標的物門牌 | 編號<br>30 | 說明 | A6區M棟14樓M05-客廳全景，目視無損壞 |

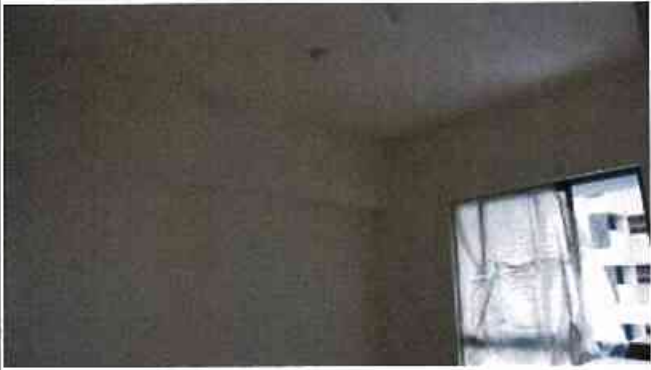
| 編號<br>31 | 說明<br>A6區M棟14樓M05-主臥室全景，目視無損壞 | 編號<br>32 | 說明<br>A6區M棟14樓M05-廁所全景，目視無損壞 | | |

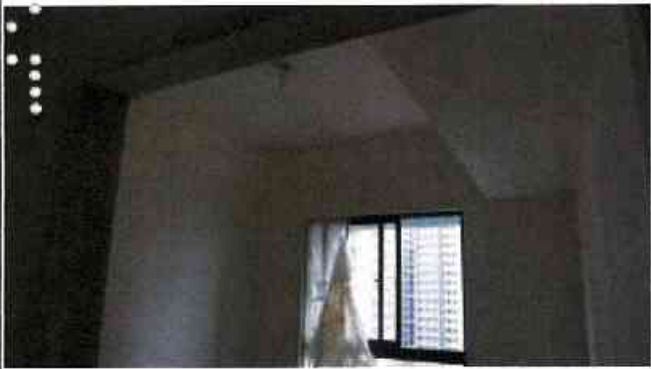
| 編號<br>33 | 說明<br>A6區M棟14樓M05-臥室全景，目視無損壞。 | 編號<br>34 | 說明<br>A6區M棟14樓M05-廁所全景，目視無損壞 | | |

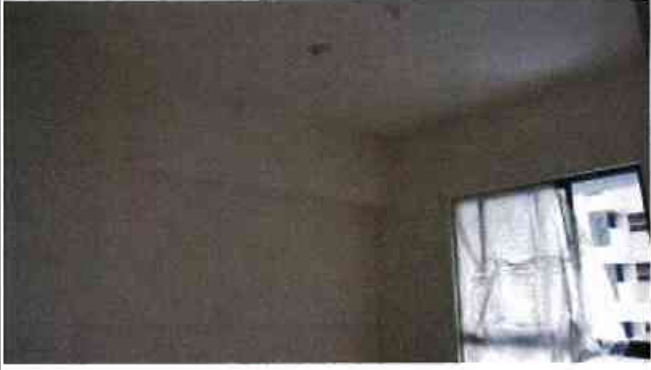
| 編號<br>35 | 說明<br>A6區M棟14樓M05-臥室全景，目視無損壞 | 編號<br>36 | 說明<br>A6區M棟14樓M05-廚房全景，目視無損壞 | | |

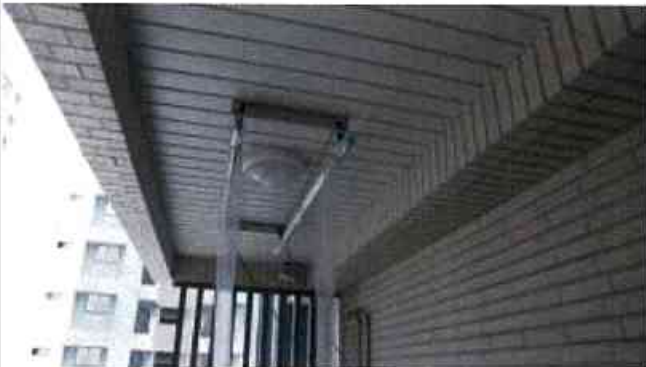
| 編號<br>37 | 說明<br>A6區M棟14樓M05-陽台全景，目視無損壞 | 編號<br>38 | 說明<br>A6區M棟14樓M05-陽台檢修孔，目視無損壞 |

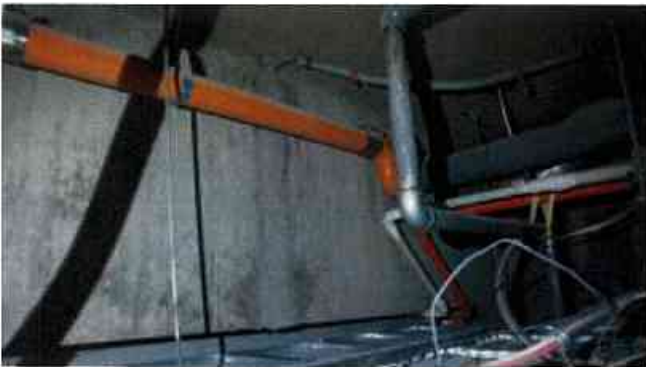
| 編號<br>41 | 說明<br>A6區M棟14樓M05-客廳檢修孔，目視無損壞 | 編號<br>42 | 說明<br>A6區M棟14樓M05-主臥廁所檢修孔，混凝土不平整 |

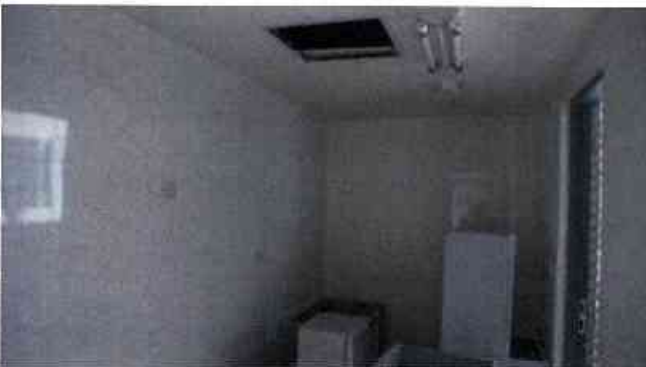
| 編號<br>51 | 說明 | A6區M棟14樓M06-陽台全景，目視<br>無損壞 | 編號<br>52 | 說明 | A6區M棟14樓M06-陽台檢修孔，垂<br>牆混凝土不足 |

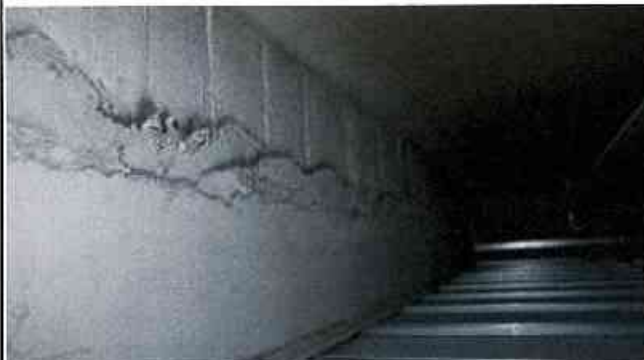
| 編號<br>57 | 說明<br>A6區M棟14樓M06-主臥室牆，混凝土剝落 | 編號<br>58 | 說明<br>A6區M棟14樓-公共空間，梯廳現況，目視無損壞 |

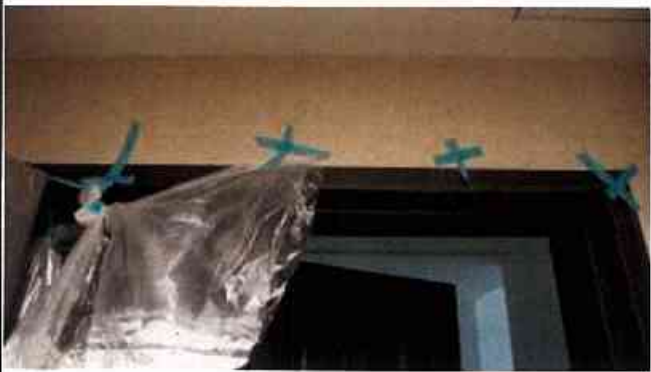
| 編號<br>1 | 說明 | A6 區 M 棟 13 樓 M01-標的物門牌 | 編號<br>2 | 說明 | A6 區 M 棟 13 樓 M01-客廳全景，目視無損壞 |

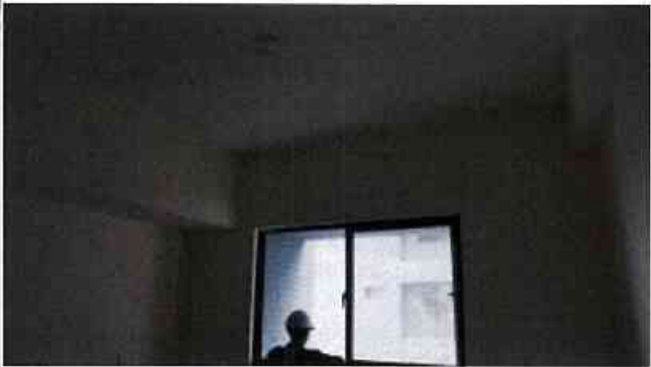
| 編號<br>3 | 說明 | A6 區 M 棟 13 樓 M01-主臥室全景，目視無損壞 | 編號<br>4 | 說明 | A6 區 M 棟 13 樓 M01-衛浴全景，目視無損壞 |

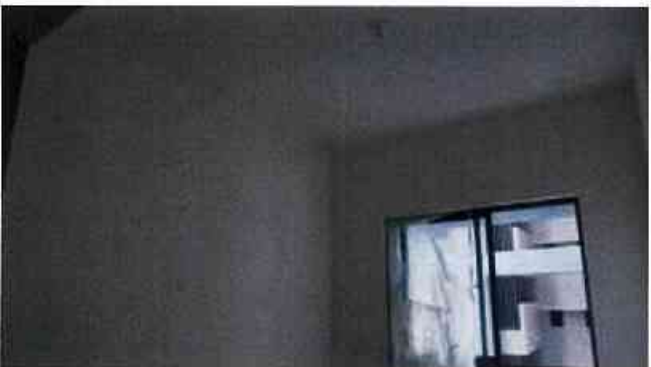
| 編號<br>5 | 說明 | A6 區 M 棟 13 樓 M01-臥室全景，目視無損壞 | 編號<br>6 | 說明 | A6 區 M 棟 13 樓 M01-衛浴全景，目視無損壞 |

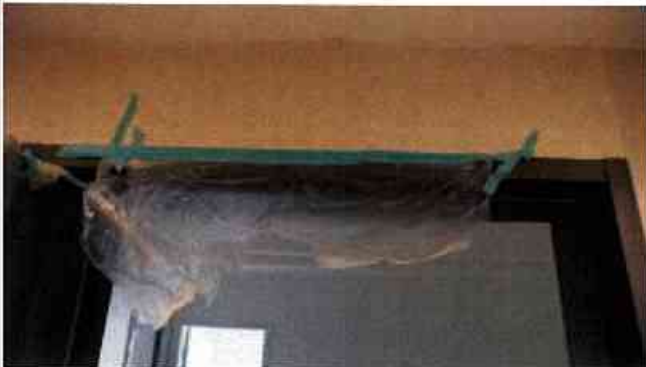
| 編號<br>15 | 說明 | A6區M棟13樓M02-臥室全景，目視無損壞。 | 編號<br>16 | 說明 | A6區M棟13樓M02-臥室全景，目視無損壞 |

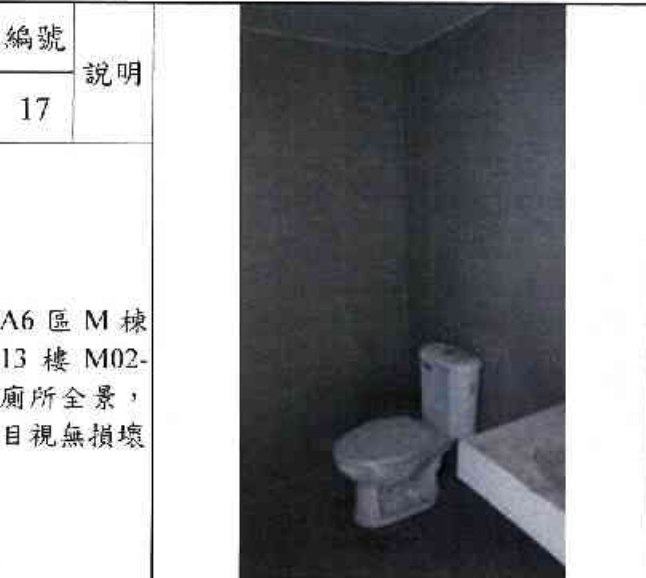
| 編號<br>19 | 說明<br>A6區M棟13樓M02-陽台全景，目視無損壞 | 編號<br>20 | 說明<br>A6區M棟13樓M02-陽台檢修孔，目視無損壞 |

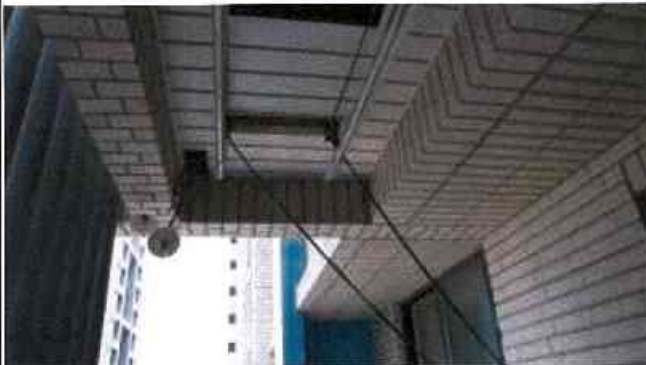
| 編號<br>21 | 說明<br>A6區M棟13樓M02-廚房檢修孔，目視無損壞 | 編號<br>22 | 說明<br>A6區M棟13樓M02-廁所檢修孔，目視無損壞 |

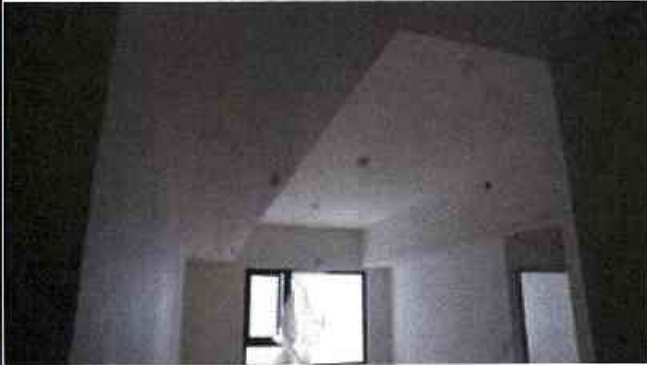
| 編號<br>25 | 說明 | A6區M棟13樓M03-主臥室全景，目視無損壞。 | 編號<br>26 | 說明 | |

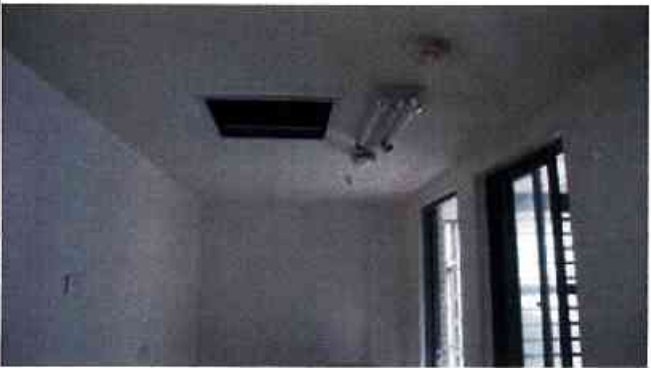
| 編號<br>31 | 說明<br>A6區M棟13樓M03-陽台全景，目視無損壞 | 編號<br>32 | 說明<br>A6區M棟13樓M03-陽台檢修孔，目視無損壞 |

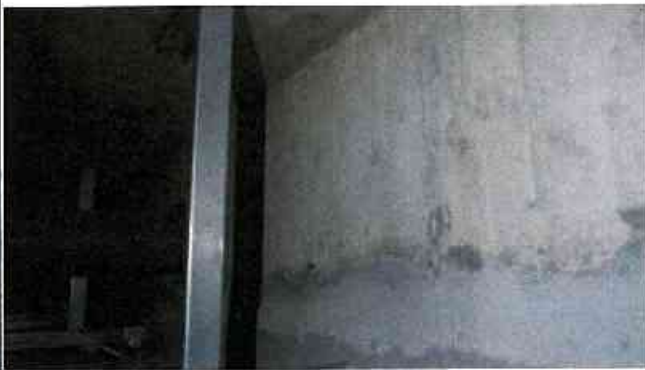
| 編號<br>33 | 說明<br>A6區M棟13樓M03-廚房檢修孔，目視無損壞 | 編號<br>34 | 說明<br>A6區M棟13樓M03-走廊檢修孔，目視無損壞 |

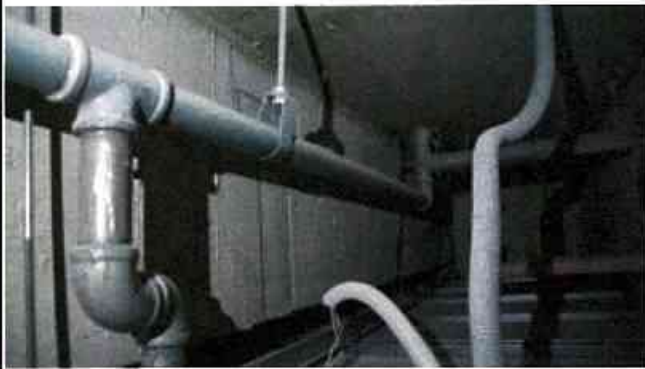
| 標的物位址 | | 浮洲合宜住宅A6區M棟13樓 | | | | | | | | | | | |
|---|---|---|---|---|---|---|---|---|---|---|---|---|--|
| 35 | <input type="checkbox"/> | <input type="checkbox"/> | <input type="checkbox"/> | <input checked="" type="checkbox"/> | <input type="checkbox"/> | <input type="checkbox"/> | | 1 | 0.6 | 0.2 | 1. 細微裂縫 | M03-客廳 | |

| 編號<br>35 | 說明<br>A6區M棟13樓M03-客廳牆，細微裂縫，長約0.6m，寬約0.2mm | 編號<br>36 | 說明<br>A6區M棟13樓M03-客廳牆，細微裂縫，長約0.4m，寬約0.25mm |

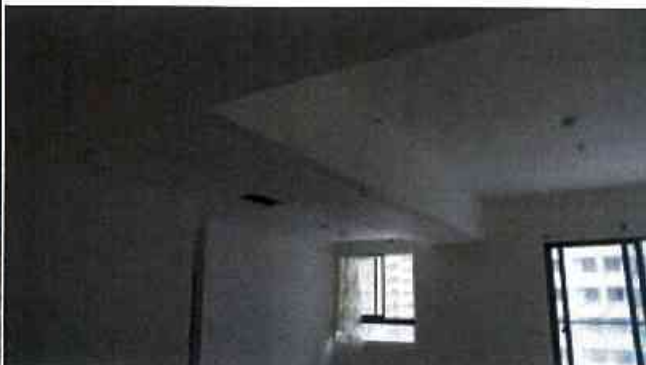
| 編號<br>39 | 說明 | A6區M棟13樓M05-主臥室全景，目視無損壞 | 編號<br>40 | 說明 | A6區M棟13樓M05-廁所全景，目視無損壞 |

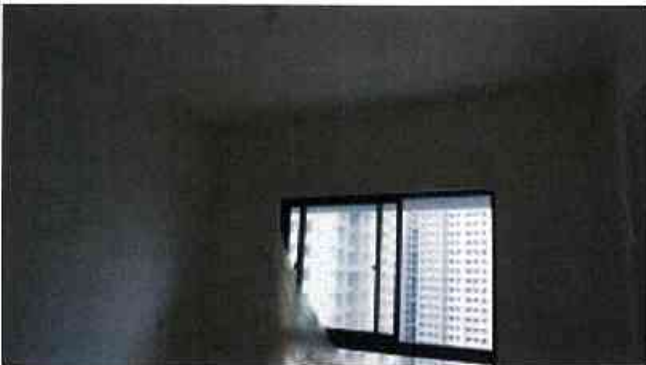
| 編號<br>41 | 說明 | A6區M棟13樓M05-臥室全景，目視無損壞。 | 編號<br>42 | 說明 | A6區M棟13樓M05-廁所全景，目視無損壞 |

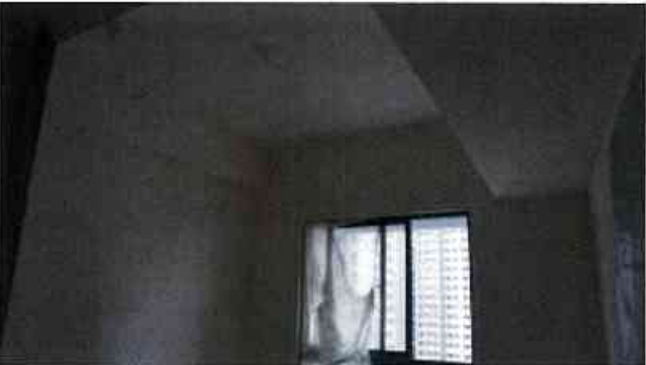
| 編號<br>43 | 說明<br>A6區M棟13樓M05-臥室全景，目視無損壞 | 編號<br>44 | 說明<br>A6區M棟13樓M05-廚房全景，目視無損壞 |

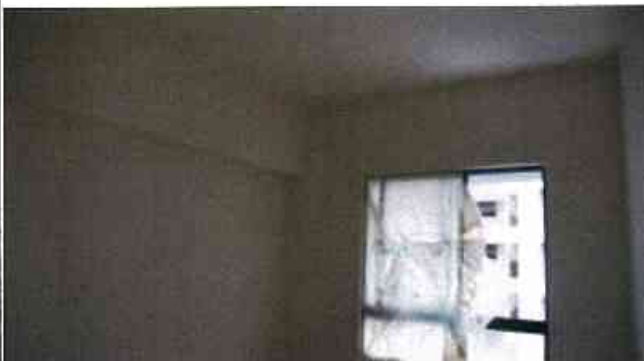
| 編號<br>45 | 說明<br>A6區M棟13樓M05-陽台全景，目視無損壞 | 編號<br>46 | 說明<br>A6區M棟13樓M05-陽台檢修孔，目視無損壞 |

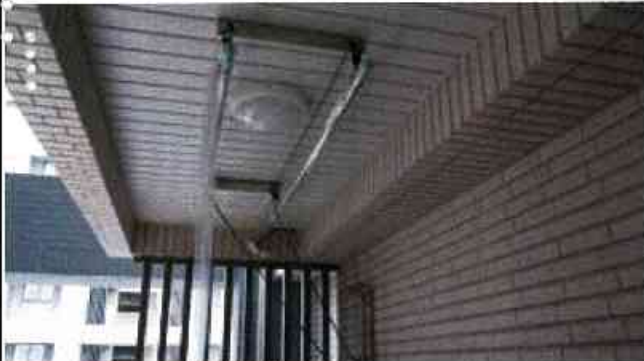
| 編號<br>47 | 說明<br>A6區M棟13樓M05-廚房檢修孔，目視無損壞 | 編號<br>48 | 說明<br>A6區M棟13樓M05-走廊檢修孔，目視無損壞 |

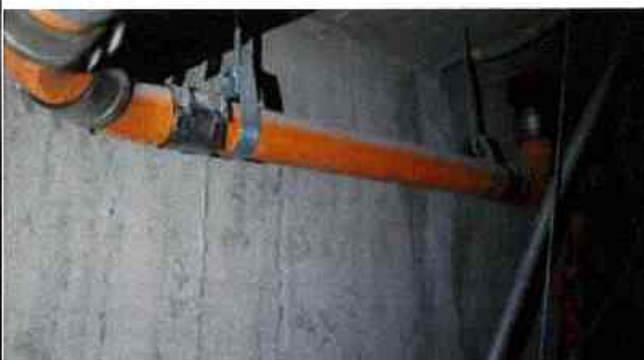
| 編號<br>49 | 說明 | A6區M棟13樓M05-客廳檢修孔，目視無損壞 | 編號<br>50 | 說明 | A6區M棟13樓M05-主臥廁所檢修孔，目視無損壞 |

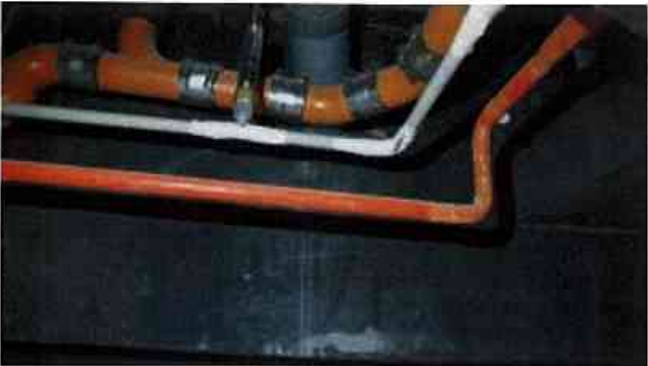
| 編號<br>51 | 說明 | A6區M棟13樓M06-標的物門牌 | 編號<br>52 | 說明 | A6區M棟13樓M06-客廳全景，目視無損壞 |

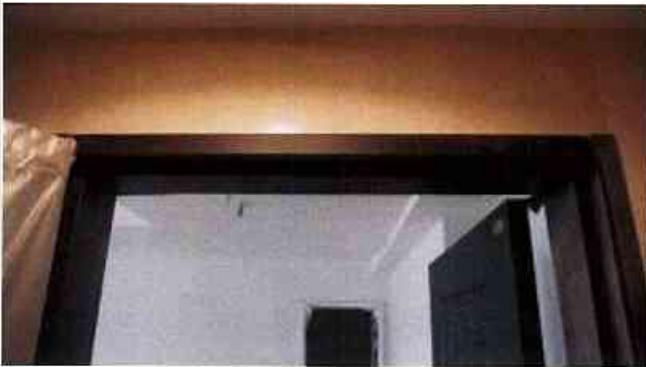
| 編號<br>53 | 說明 | A6區M棟13樓M06-主臥室全景，目視無損壞。 | 編號<br>54 | 說明 | A6區M棟13樓M06-廁所全景，目視無損壞 |

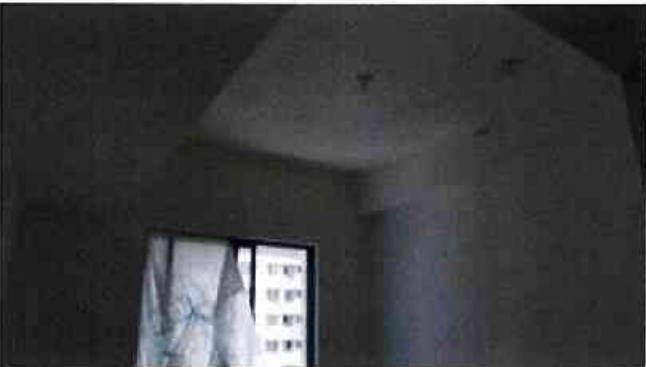
| 編號<br>55 | 說明<br>A6區M棟13樓M06-臥室全景，目視<br>無損壞 | 編號<br>56 | 說明<br>A6區M棟13樓M06-廁所全景，目視無損壞 | |

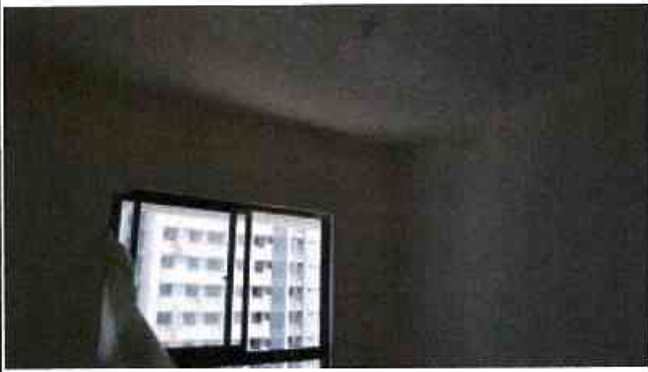
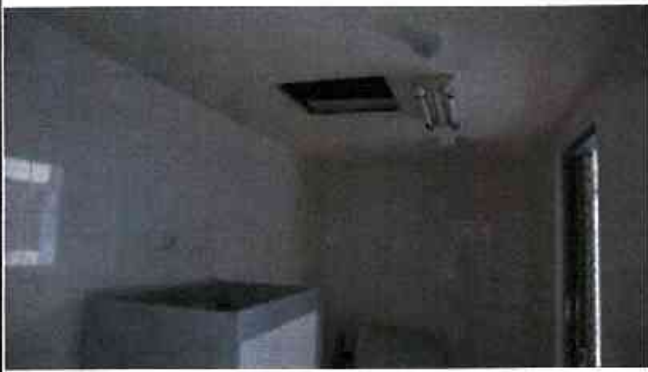
| 編號<br>57 | 說明<br>A6區M棟13樓M06-臥室全景，目視<br>無損壞 | 編號<br>58 | 說明<br>A6區M棟13樓M06-廚房全景，目視<br>無損壞 | |

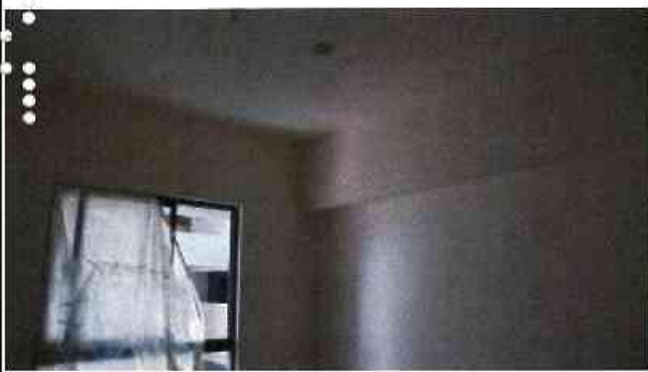
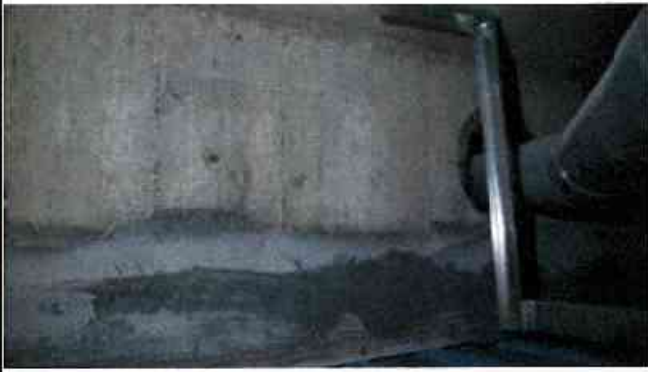
| 編號<br>59 | 說明<br>A6區M棟13樓M06-陽台全景，目視<br>無損壞 | 編號<br>60 | 說明<br>A6區M棟13樓M06-陽台檢修孔，目視<br>無損壞 | |

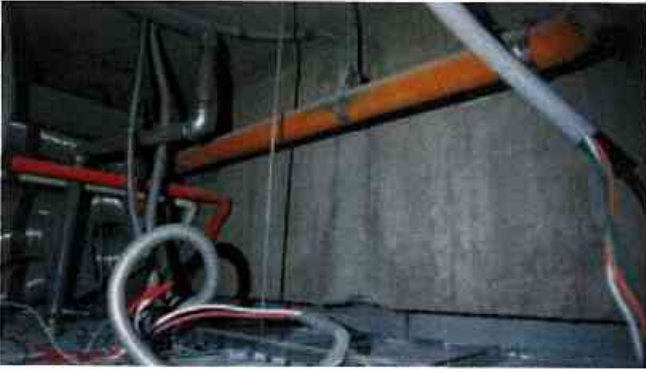
| 編號<br>61 | 說明 | A6區M棟13樓M06-廚房檢修孔，目視無損壞 | 編號<br>62 | 說明 | A6區M棟13樓M06-走廊檢修孔，目視無損壞 |

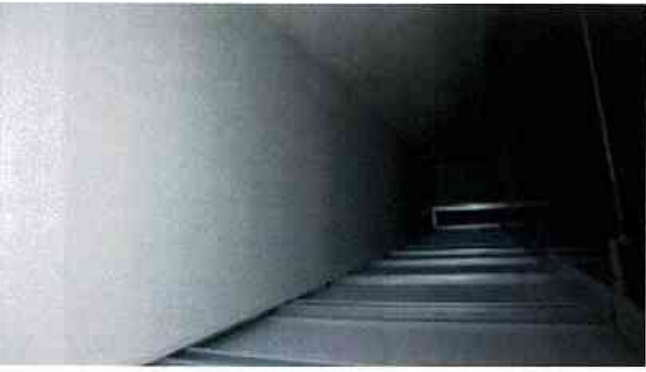
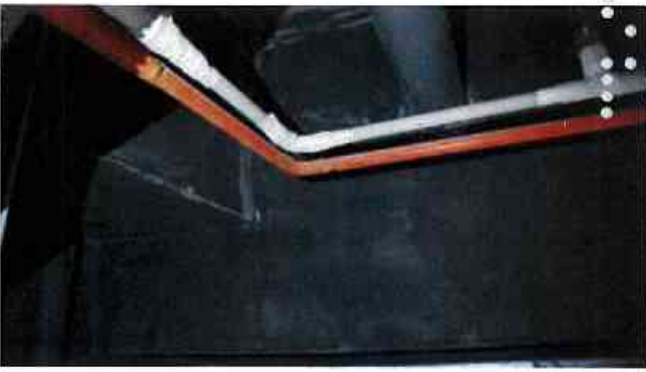
| 編號<br>63 | 說明 | A6區M棟13樓M06-客廳檢修孔，目視無損壞 | 編號<br>64 | 說明 | A6區M棟13樓M06-主臥廁所檢修孔，目視無損壞 |

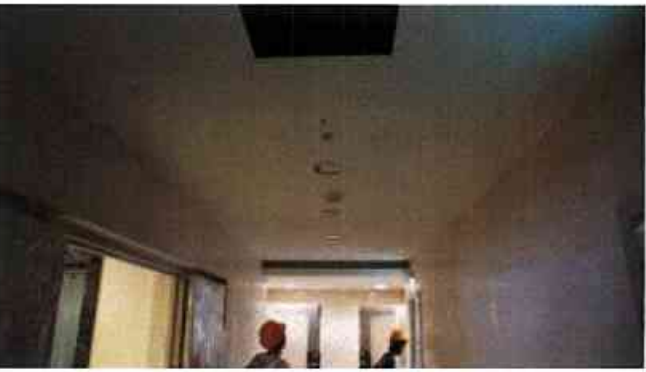
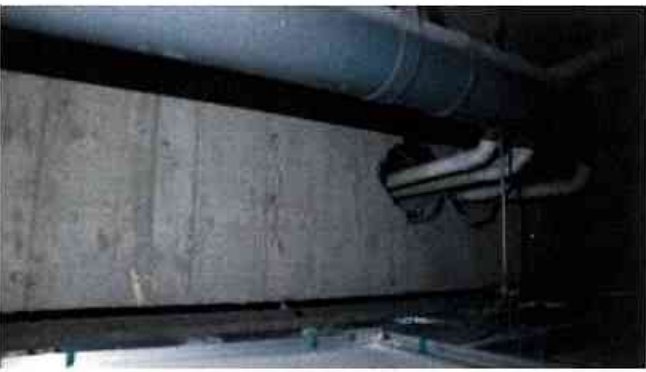
| 編號<br>65 | 說明 | A6區M棟13樓-公共空間，梯廳現況，目視無損壞 | 編號<br>66 | 說明 | A6區M棟13樓-公共空間，梯廳檢修孔，目視無損壞。 |

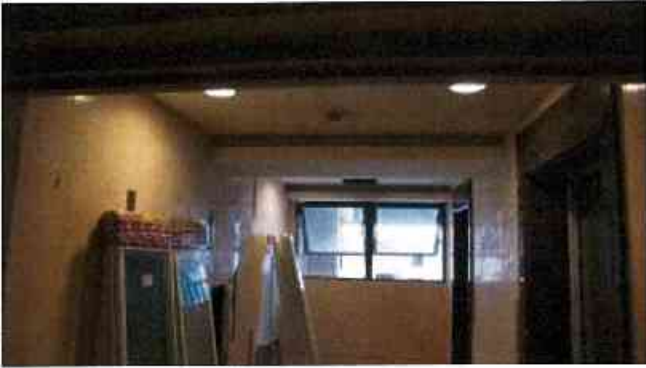
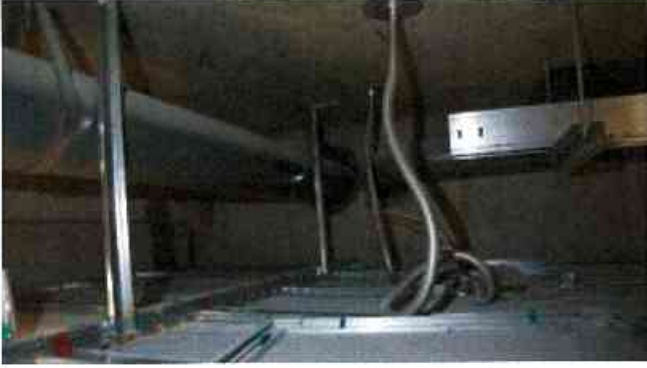
| 編號 | 說明 | 編號 | 說明 |
| 67 | A6區M棟13樓-公共空間，梯間門口現況，目視無損壞 | 68 | A6區M棟13樓-公共空間，梯間門口檢修孔，目視無損壞 |
