板橋區浮洲合宜住宅結構安全鑑定案

A6 西區鑑定報告書

## 附件二十六：A6 西區 M 棟裂損現況調查報告

浮洲合宜住宅 A6 區地上層 M 棟裂損現況調查

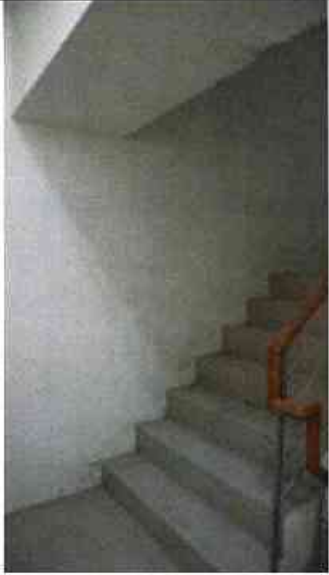
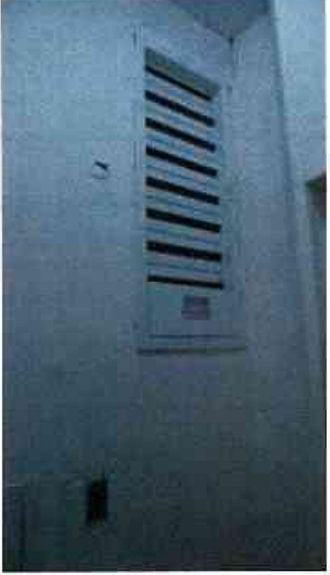
| 編號 | 說明 | 編號 | 說明 |
|---|---|---|---|
| 編號 | 說明 | 編號 | 說明 |
| 69 | A6區M棟13樓-公共空間，右側樓梯現況，目視無損壞 | 70 | A6區M棟13樓-公共空間，右側排煙室現況，目視無損壞 |

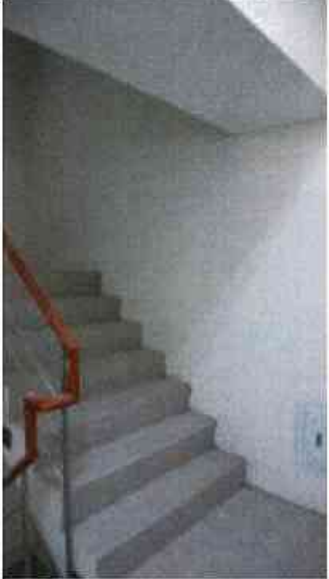
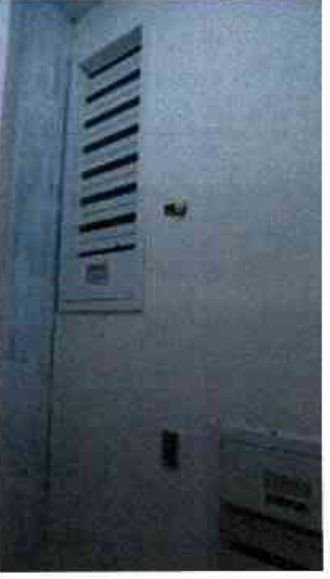
| 編號 | 說明 | 編號 | 說明 |
|---|---|---|---|
| 編號 | 說明 | 編號 | 說明 |
| 71 | A6區M棟13樓-公共空間，左側樓梯現況，目視無損壞 | 72 | A6區M棟13樓-公共空間，左側排煙室現況，目視無損壞 |

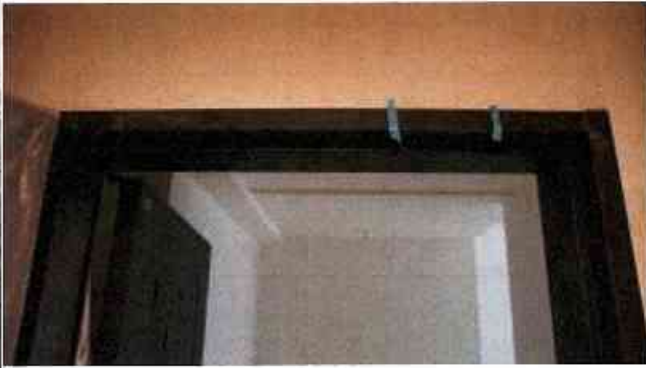
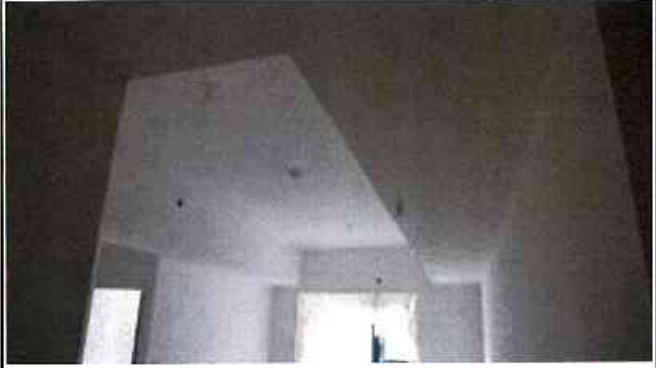
| 編號<br>1 | 說明<br>A6區M棟12樓M01-標的物門牌 | 編號<br>2 | 說明<br>A6區M棟12樓M01-客廳全景，目視無損壞 |

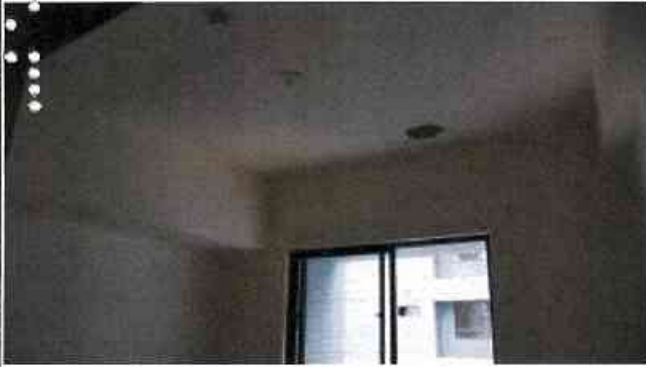
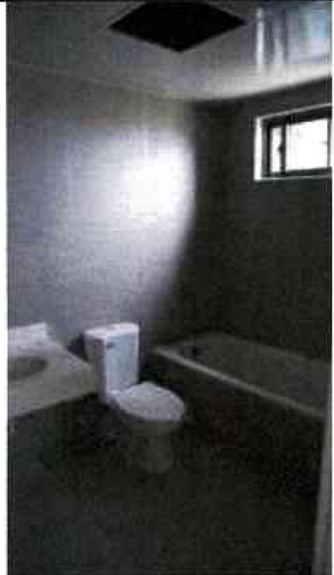
| 編號<br>3 | 說明<br>A6區M棟12樓M01-主臥室全景，目視無損壞 | 編號<br>4 | 說明<br>A6區M棟12樓M01-衛浴全景，目視無損壞 |

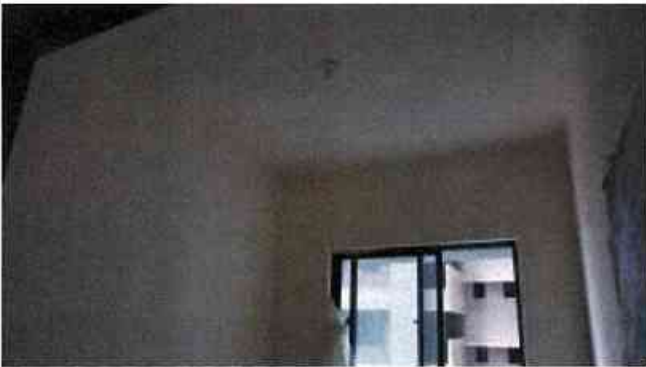
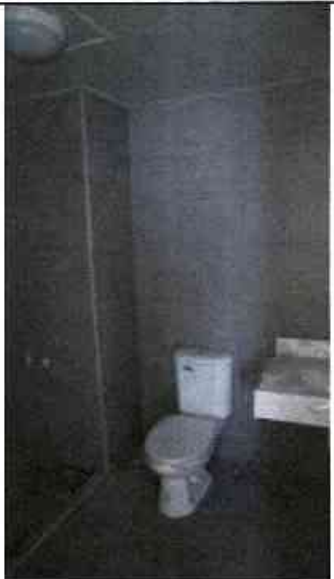
| 編號<br>5 | 說明<br>A6區M棟12樓M01-臥室全景，目視無損壞 | 編號<br>6 | 說明<br>A6區M棟12樓M01-衛浴全景，目視無損壞 |

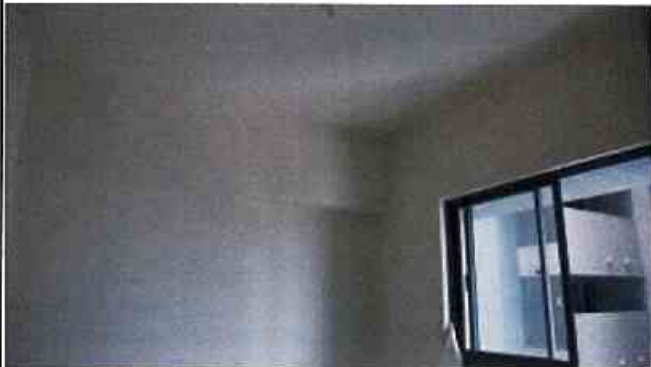
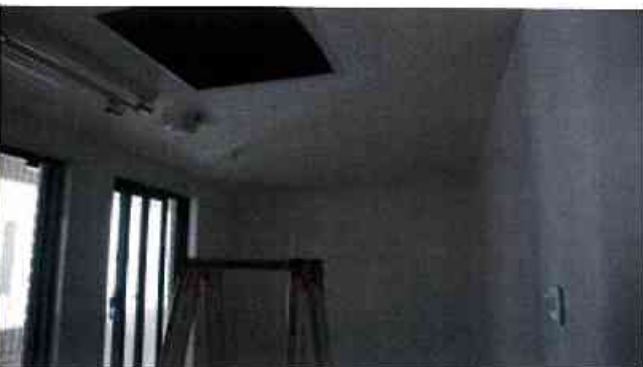
| 7 | A6區M棟12樓M01-臥室全景，目視無損壞 | 8 | A6區M棟12樓M01-廚房全景，目視無損壞 |

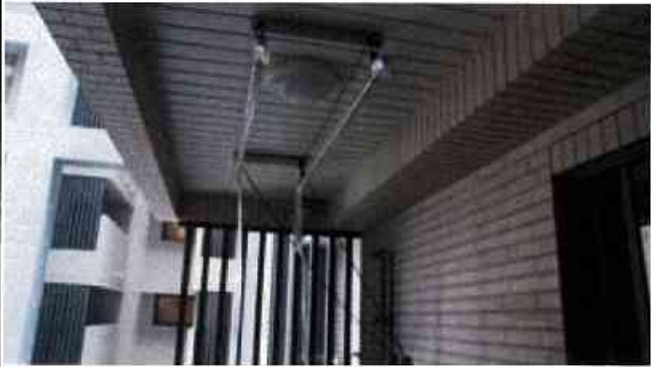
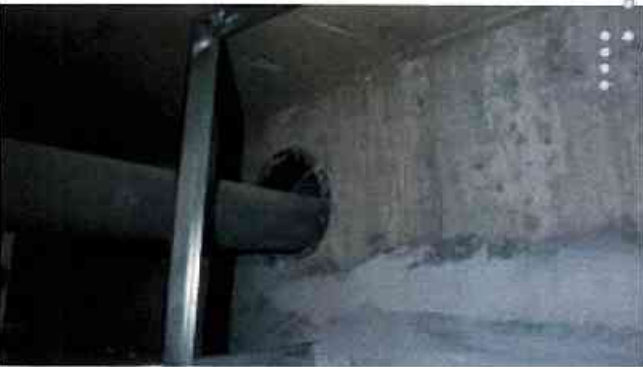
| 9 | A6區M棟12樓M01-陽台全景，目視無損壞 | 10 | A6區M棟12樓M01-陽台檢修孔現況，目視無損壞。 |

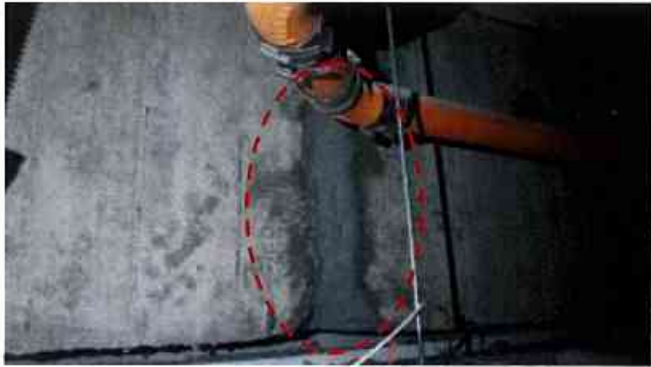
| 11 | A6區M棟12樓M01-廚房檢修孔現況，管線開鑿處混凝土不足 | 12 | A6區M棟12樓M01-走廊檢修孔現況，目視無損壞 |

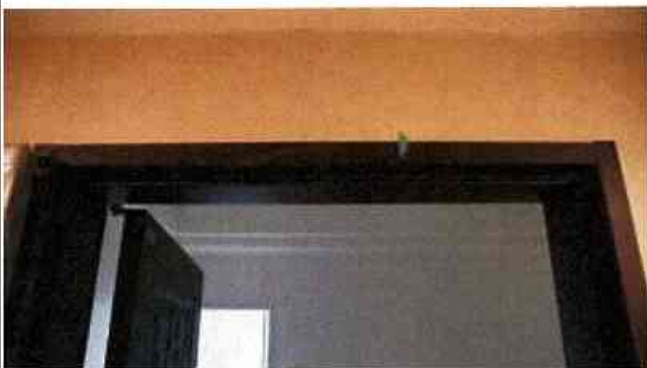
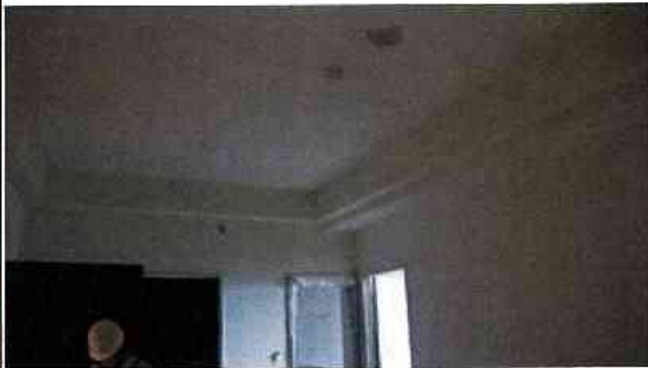
| 13 | | | 14 | | |

| 編號 | 說明 | A6區M棟12樓M02-標的物門牌 | 編號 | 說明 | A6區M棟12樓M02-客廳全景，目視無損壞 |

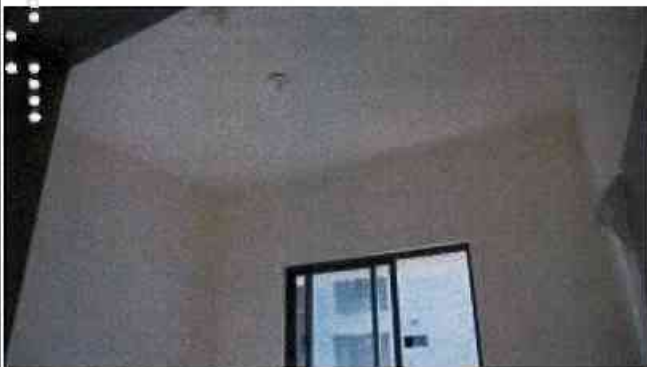
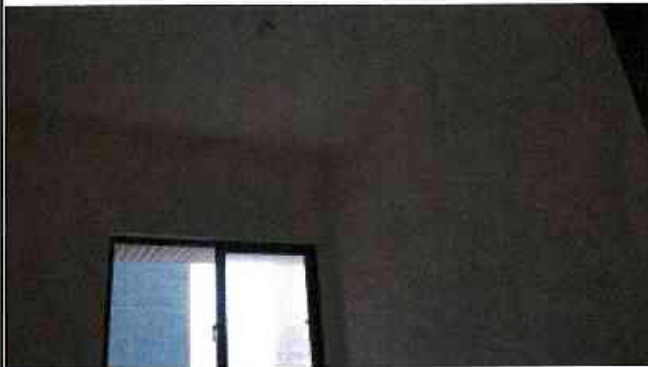
| 15 | | | 16 | | |

| 編號 | 說明 | A6區M棟12樓M02-臥室全景，目視無損壞。 | 編號 | 說明 | A6區M棟12樓M02-臥室全景，目視無損壞 |

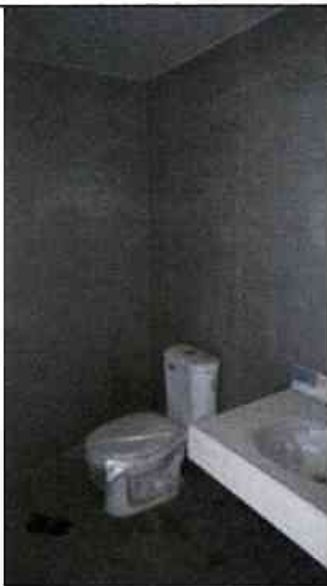
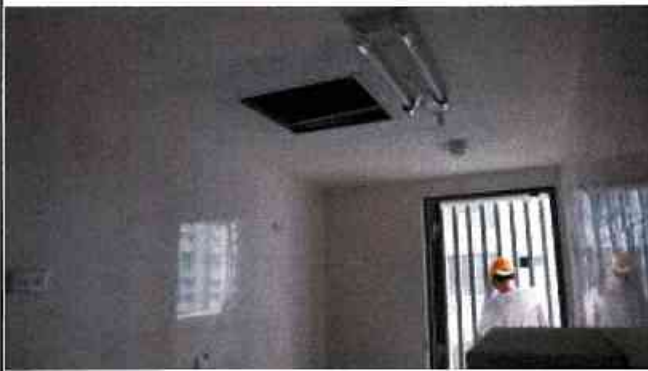
| 17 | | | 18 | | |

| 編號 | 說明 | | 編號 | 說明 | A6區M棟12樓M02-廚房全景，目視無損壞 |
| A6區M棟12樓M02-廁所全景，目視無損壞 | | | | | |

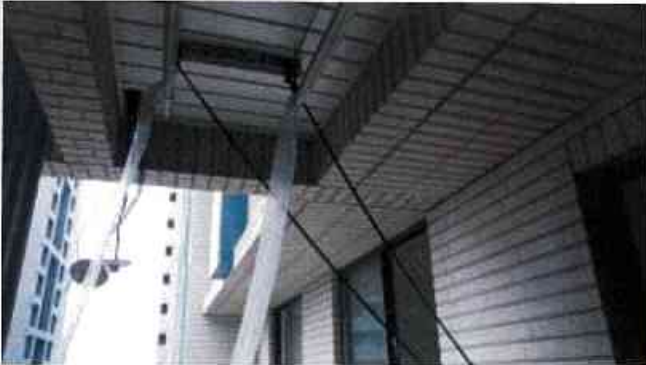
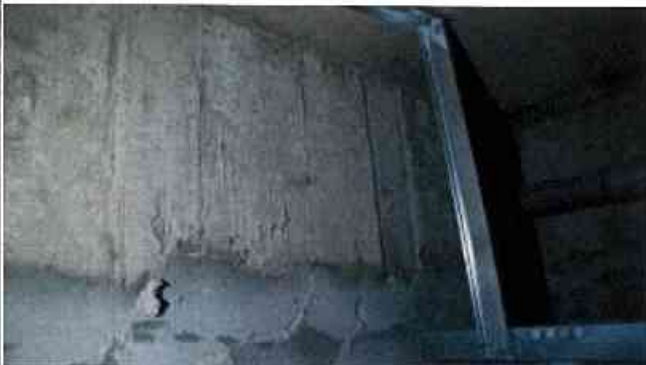
| 編號<br>19 | 說明 | A6區M棟12樓M02-陽台全景，目視無損壞 | 編號<br>20 | 說明 | A6區M棟12樓M02-陽台檢修孔，目視無損壞 |

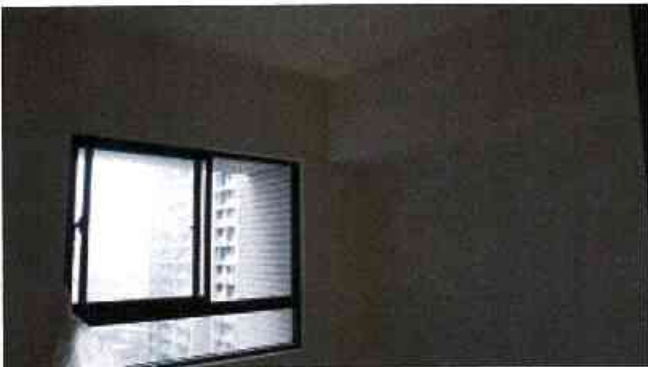
| 編號<br>25 | 說明<br>A6區M棟12樓M03-主臥室全景，目視無損壞。 | 編號<br>26 | 說明<br>A6區M棟12樓M03-廁所全景，目視無損壞 | | |

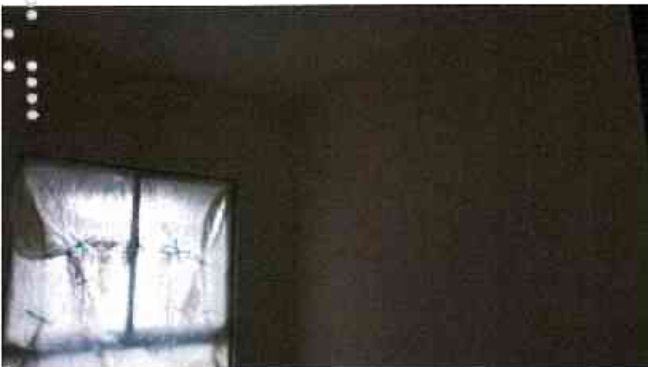
| 編號<br>27 | 說明<br>A6區M棟12樓M03-臥室全景，目視無損壞 | 編號<br>28 | 說明<br>A6區M棟12樓M03-廁所全景，目視無損壞 | | |

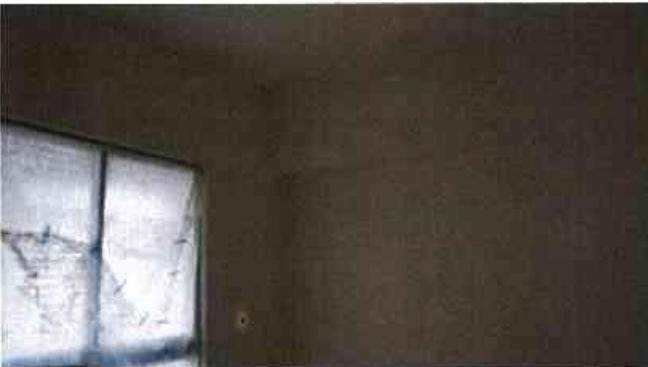
| 編號<br>29 | 說明<br>A6區M棟12樓M03-臥室全景，目視無損壞 | 編號<br>30 | 說明<br>A6區M棟12樓M03-廚房全景，目視無損壞 | | |

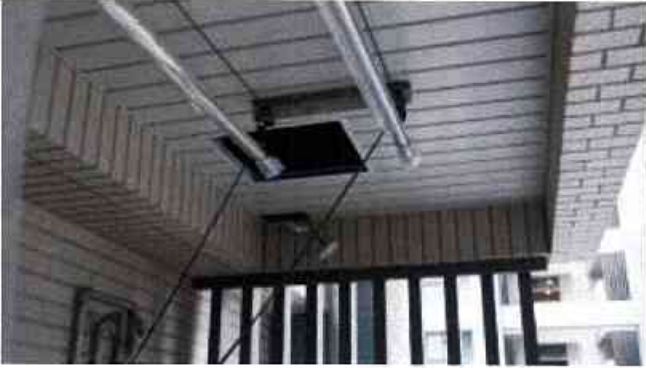
| 編號<br>31 | 說明<br>A6區M棟12樓M03-陽台全景，目視無損壞 | 編號<br>32 | 說明<br>A6區M棟12樓M03-陽台檢修孔，目視無損壞 |

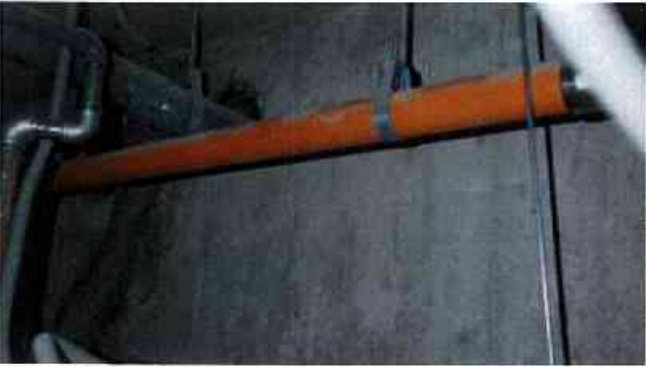
| 編號<br>33 | 說明<br>A6區M棟12樓M03-廚房檢修孔，目視無損壞 | 編號<br>34 | 說明<br>A6區M棟12樓M03-走廊檢修孔，目視無損壞 |

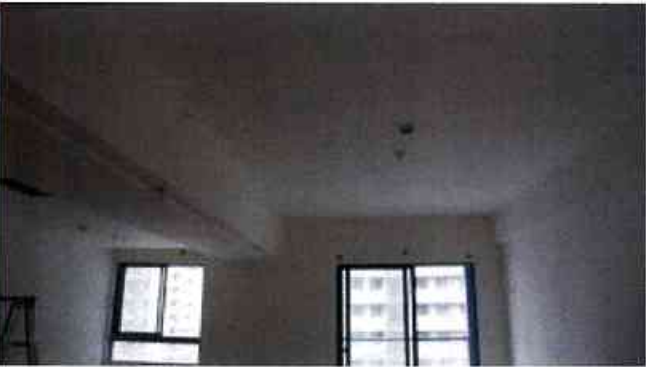
| 編號<br>35 | 說明<br>A6區M棟12樓M05-標的物門牌 | 編號<br>36 | 說明<br>A6區M棟12樓M05-客廳全景，目視無損壞 |

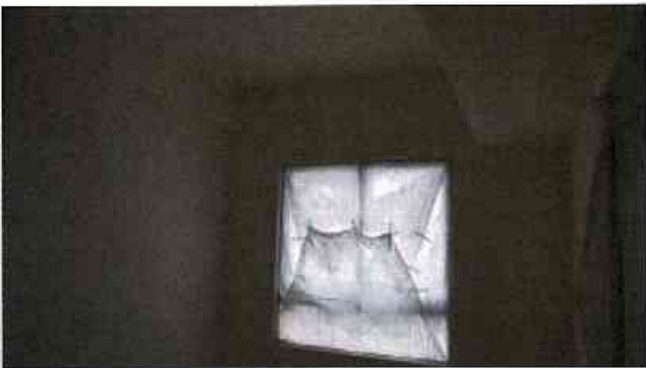
| 編號<br>37 | 說明<br>A6區M棟12樓M05-主臥室全景，目視無損壞 | 編號<br>38 | 說明<br>A6區M棟12樓M05-廁所全景，目視無損壞 | | |

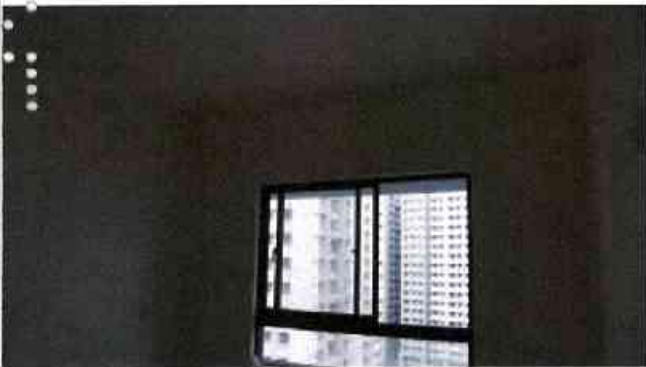
| 編號<br>39 | 說明<br>A6區M棟12樓M05-臥室全景，目視無損壞。 | 編號<br>40 | 說明<br>A6區M棟12樓M05-廁所全景，目視無損壞 | | |

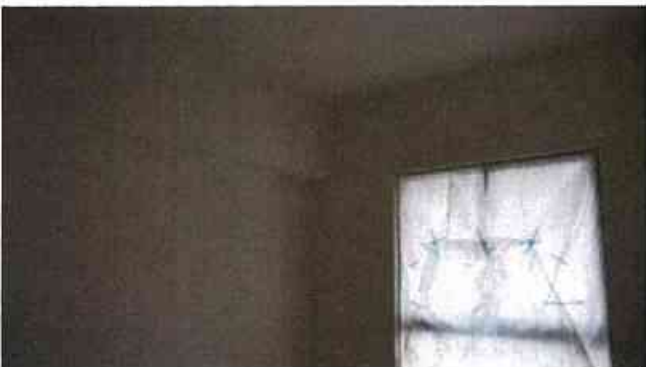
| 編號<br>41 | 說明<br>A6區M棟12樓M05-臥室全景，目視無損壞 | 編號<br>42 | 說明<br>A6區M棟12樓M05-廚房全景，目視無損壞 | | |

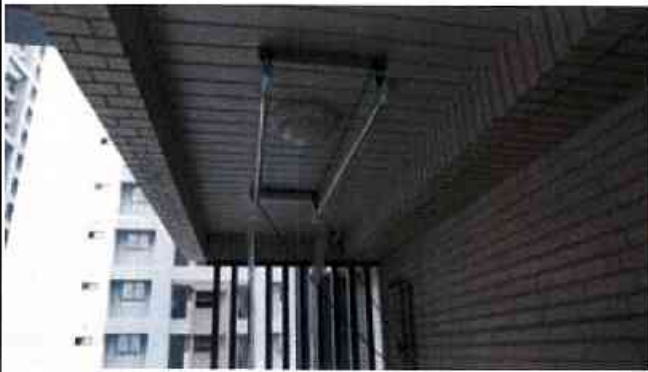
| 編號<br>43 | 說明 | A6區M棟12樓M05-陽台全景，目視無損壞 | 編號<br>44 | 說明 | A6區M棟12樓M05-陽台檢修孔，目視無損壞 |

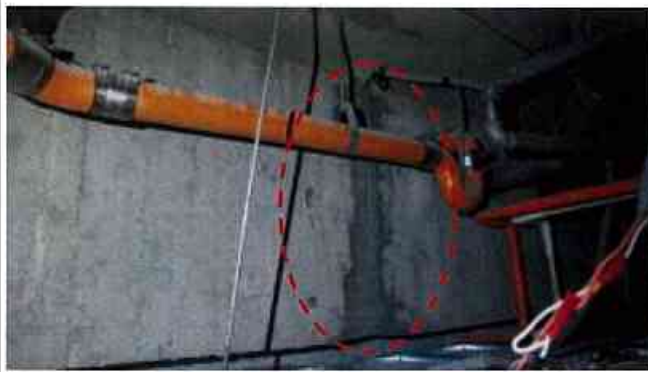
| 編號<br>45 | 說明 | A6區M棟12樓M05-廚房檢修孔，管線開鑿處混凝土不足 | 編號<br>46 | 說明 | A6區M棟12樓M05-走廊檢修孔，目視無損壞 |

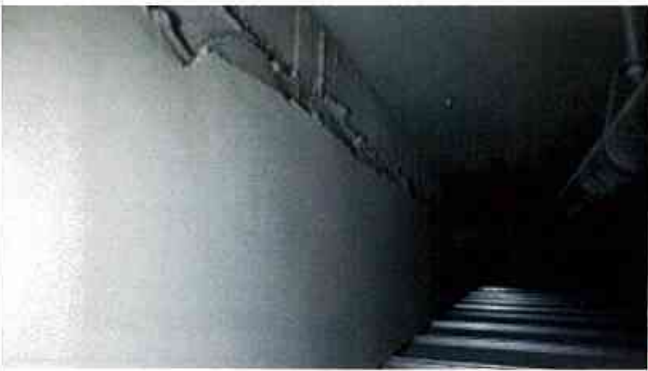
| 編號<br>47 | 說明 | A6區M棟12樓M05-客廳檢修孔，目視無損壞 | 編號<br>48 | 說明 | A6區M棟12樓M05-主臥廁所檢修孔，目視無損壞 |

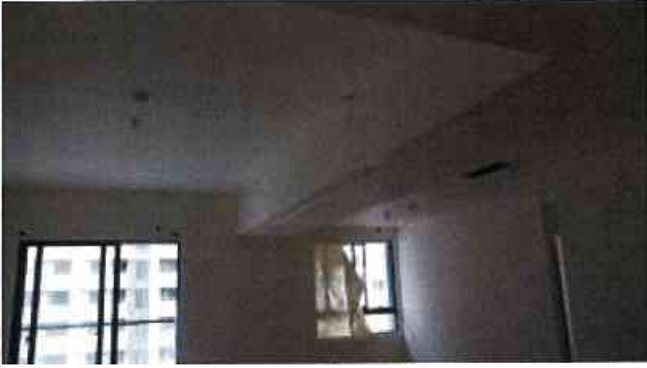
| 編號<br>49 | 說明 | A6區M棟12樓M06-標的物門牌 | 編號<br>50 | 說明 | A6區M棟12樓M06-客廳全景，目視無損壞 |

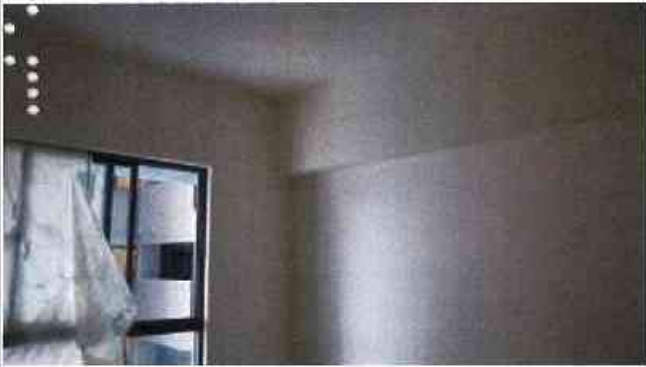
| 編號<br>51 | 說明 | A6區M棟12樓M06-主臥室全景，目視無損壞。 | 編號<br>52 | 說明 | A6區M棟12樓M06-廁所全景，目視無損壞 |

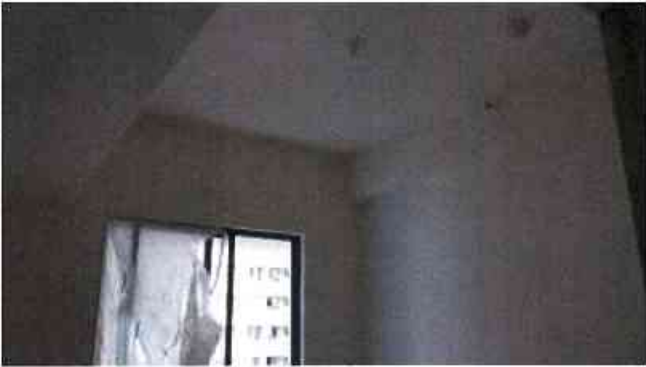
| 編號<br>53 | 說明 | A6區M棟12樓M06-臥室全景，目視無損壞 | 編號<br>54 | 說明 | A6區M棟12樓M06-廁所全景，目視無損壞 |

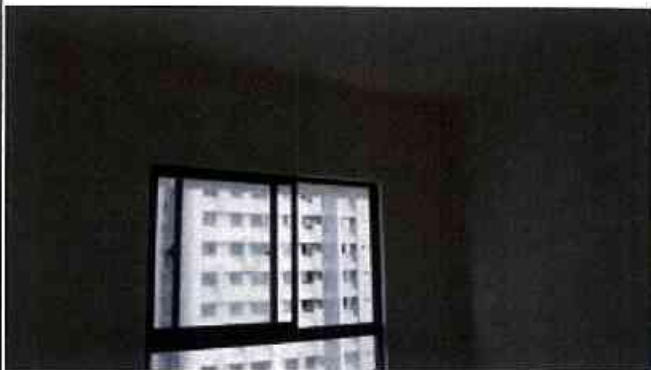
| 編號<br>55 | 說明 | A6區M棟12樓M06-臥室全景，目視無損壞 | 編號<br>56 | 說明 | A6區M棟12樓M06-廚房全景，目視無損壞 |

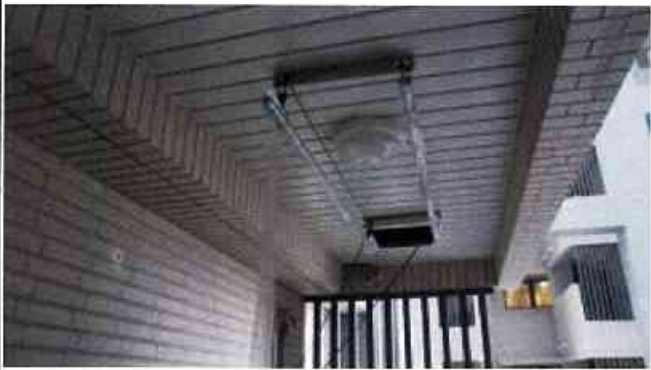
| 編號<br>57 | 說明 | A6區M棟12樓M06-陽台全景，目視無損壞 | 編號<br>58 | 說明 | A6區M棟12樓M06-陽台檢修孔，目視無損壞 |

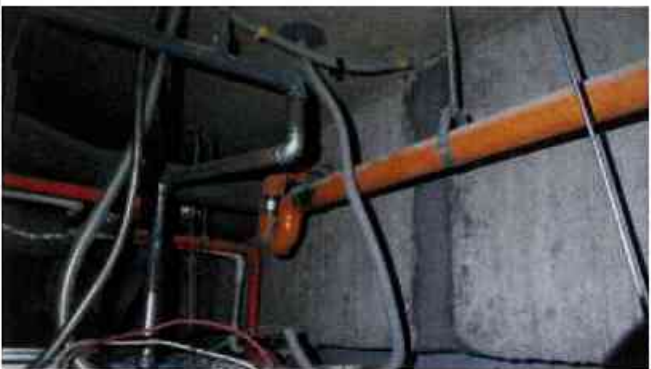
| 編號<br>59 | 說明 | A6區M棟12樓M06-廚房檢修孔，目視無損壞 | 編號<br>60 | 說明 | A6區M棟12樓M06-走廊檢修孔，目視無損壞 |

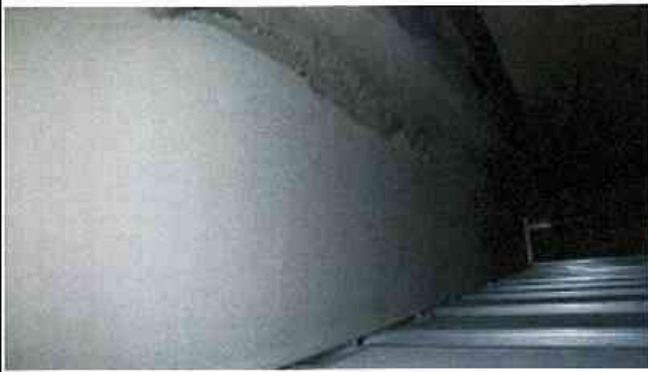
| 編號<br>63 | 說明 | A6區M棟12樓-公共空間，梯廳現況，目視無損壞 | 編號<br>64 | 說明 | A6區M棟12樓-公共空間，梯廳檢修孔，目視無損壞。 |

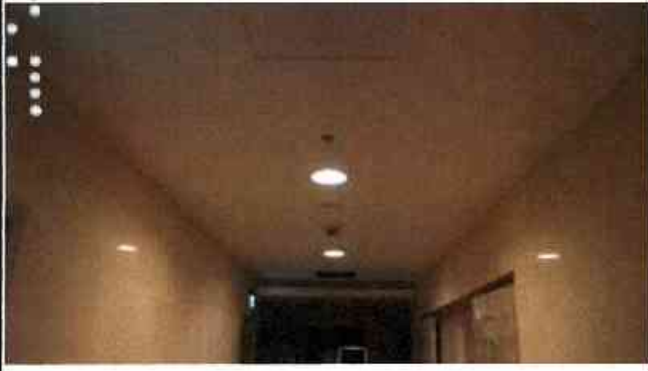
| 編號<br>65 | 說明 | A6區M棟12樓-公共空間，梯間門口現況，目視無損壞 | 編號<br>66 | 說明 | A6區M棟12樓-公共空間，梯間門口檢修孔，頂板混凝土剝落 |

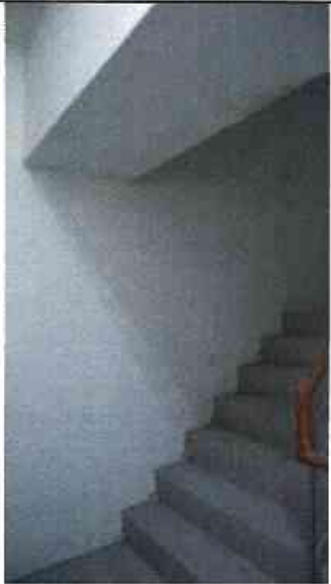
| A6區M棟<br>12樓-公共<br>空間，右側<br>樓梯現況，<br>目視無損壞 | | | A6區M棟<br>12樓-公共<br>空間，右側<br>排煙室現<br>況，目視無<br>損壞 | | |

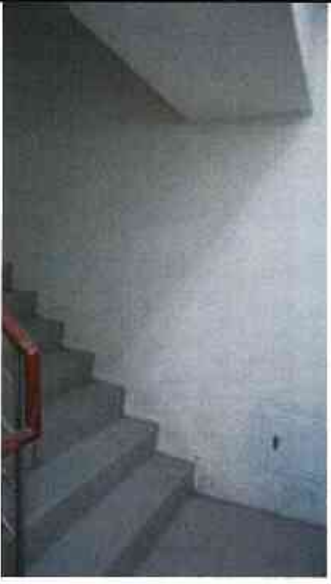
| A6區M棟<br>12樓-公共<br>空間，左側<br>樓梯現況，<br>目視無損壞 | | | A6區M棟<br>12樓-公共<br>空間，左側<br>排煙室現<br>況，目視無<br>損壞 | | |

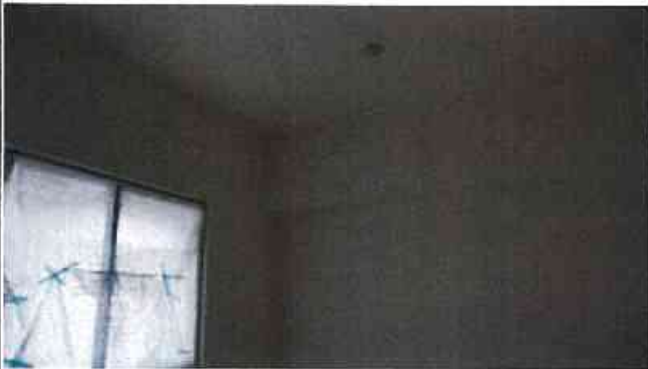
| | | | | | A6區M棟11樓M03-廁所全景，目視無損壞 | |

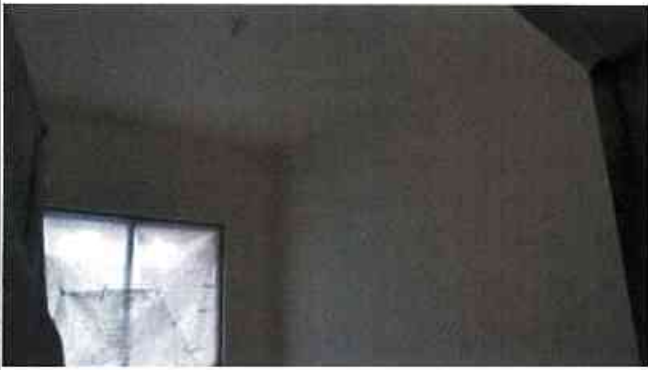
| | | | | | A6區M棟11樓M03-廁所全景，目視無損壞 | |

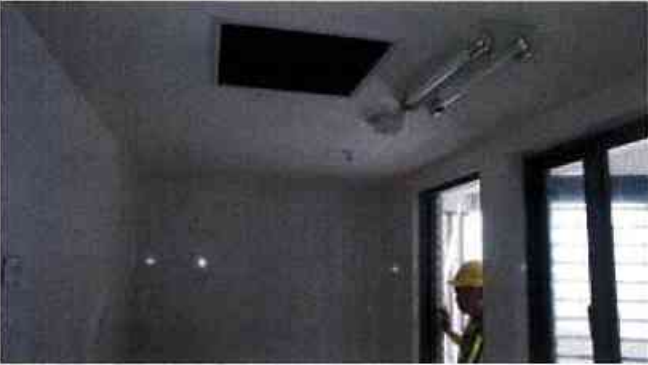
| 編號<br>29 | 說明 | A6區M棟11樓M03-臥室全景，目視無損壞 | 編號<br>30 | 說明 | A6區M棟11樓M03-廚房全景，目視無損壞 | |

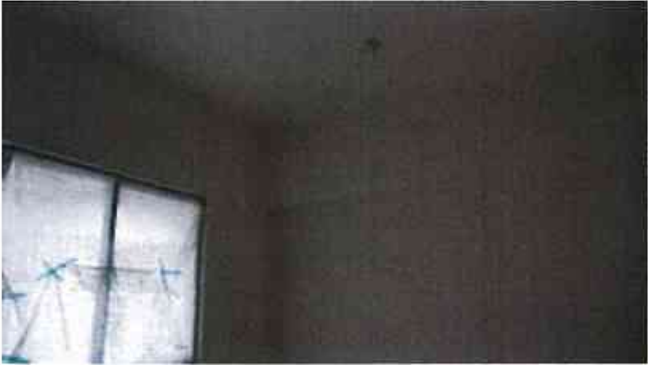
| 編號<br>31 | 說明<br>A6區M棟11樓M03-陽台全景，目視無損壞 | 編號<br>32 | 說明<br>A6區M棟11樓M03-陽台檢修孔，目視無損壞 |

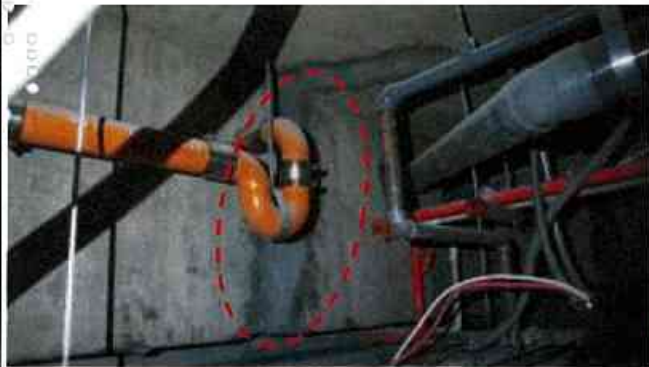
| 編號<br>45 | 說明<br>A6區M棟11樓M05-廚房檢修孔，管線開鑿處混凝土不足 | 編號<br>46 | 說明<br>A6區M棟11樓M05-走廊檢修孔，目視無損壞 |

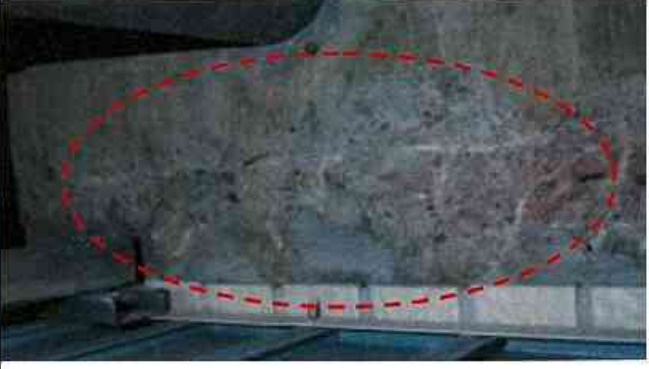
| 編號<br>57 | 說明<br>A6區M棟11樓M06-陽台全景，目視<br>無損壞 | 編號<br>58 | 說明<br>A6區M棟11樓M06-陽台檢修孔，垂<br>牆處混凝土不平整 |

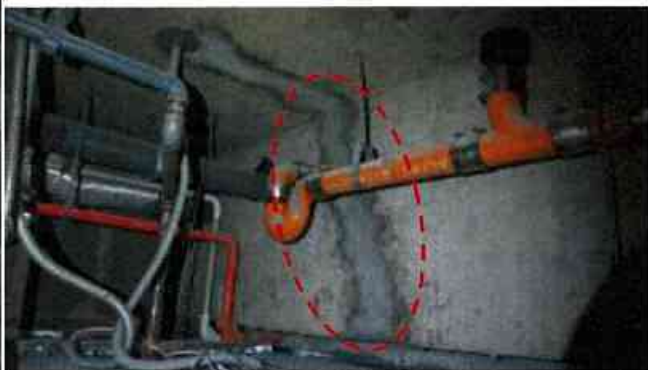
| 編號<br>59 | 說明<br>A6區M棟11樓M06-廚房檢修孔，混<br>凝土開鑿處混凝土不足 | 編號<br>60 | 說明<br>A6區M棟11樓M06-走廊檢修孔，目<br>視無損壞 |

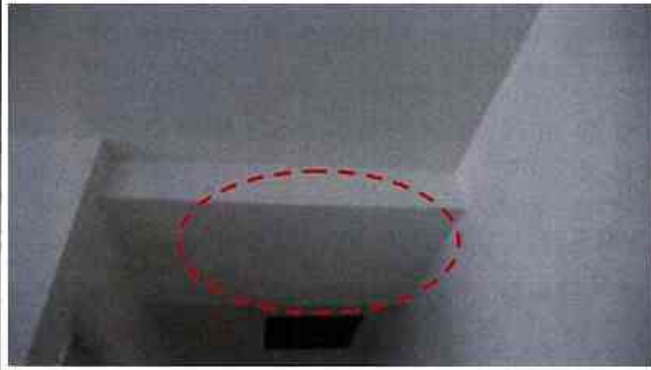
| 編號<br>63 | 說明<br>A6區M棟11樓M06-客廳梁，混凝土不平整 | 編號<br>64 | 說明<br>A6區M棟11樓-公共空間，梯廳現況，目視無損壞 |

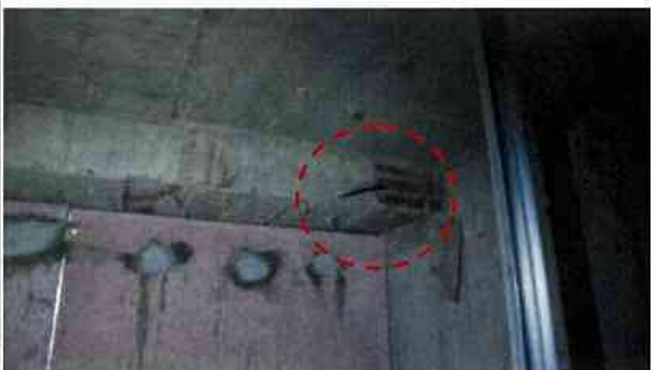
| 編號<br>65 | 說明<br>A6區M棟11樓-公共空間，梯廳檢修孔，螺桿未切陰 | 編號<br>66 | 說明<br>A6區M棟11樓-公共空間，梯間門口現況，目視無損壞 |

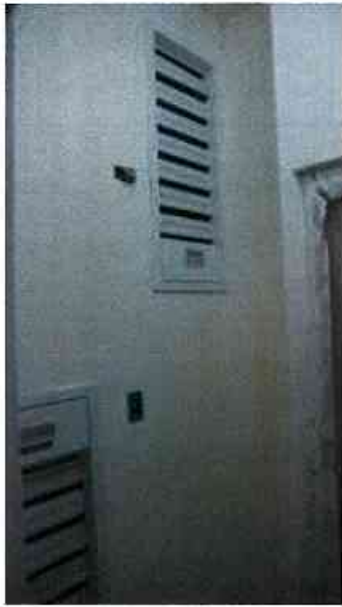
| 編號<br>69 | 說明<br>A6區M棟11樓-公共空間，右側排煙室現況，目視無損壞 | 編號<br>70 | 說明<br>A6區M棟11樓-公共空間，左側樓梯現況，目視無損壞 | |

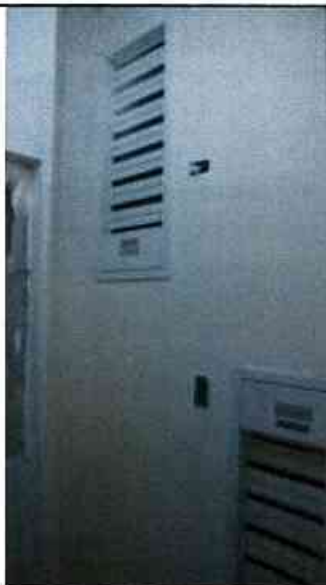
| 編號<br>71 | 說明<br>A6區M棟11樓-公共空間，左側排煙室現況，目視無損壞 | 編號 | 說明 | |

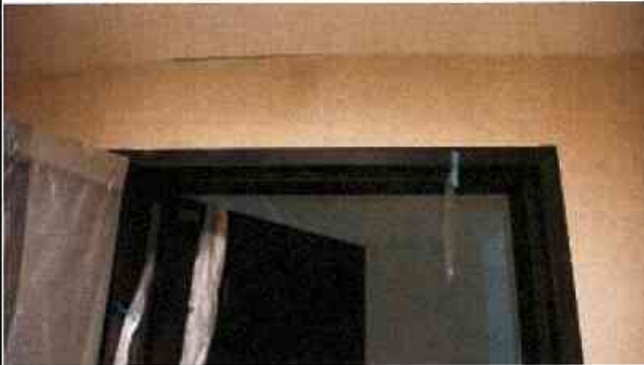
| 編號<br>1 | 說明 | A6區M棟10樓M01-標的物門牌 | 編號<br>2 | 說明 | A6區M棟10樓M01-客廳全景，目視無損壞 |

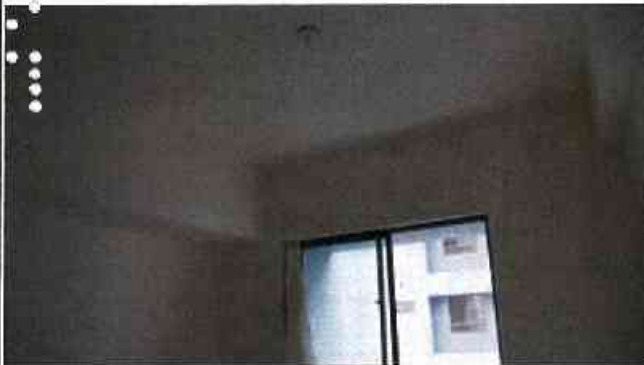
| 編號<br>3 | 說明 | A6區M棟10樓M01-主臥室全景，目視無損壞 | 編號<br>4 | 說明 | A6區M棟10樓M01-衛浴全景，目視無損壞 |

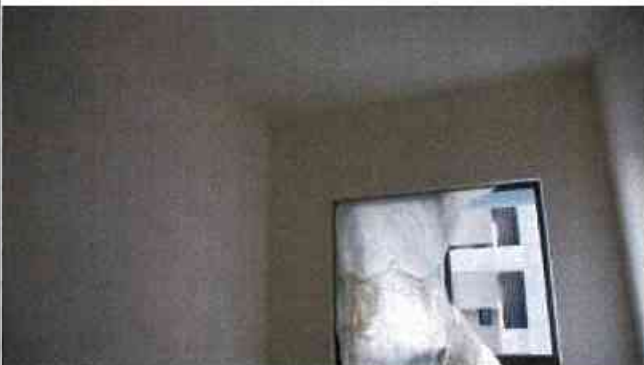
| 編號<br>5 | 說明 | A6區M棟10樓M01-臥室全景，目視無損壞 | 編號<br>6 | 說明 | A6區M棟10樓M01-衛浴全景，目視無損壞 |

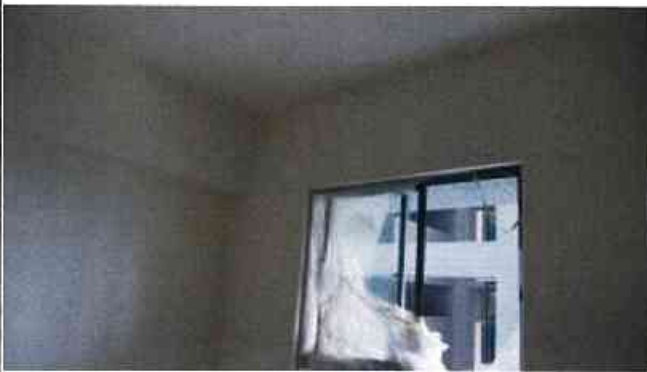
| 編號 | 說明 | 編號 | 說明 |
|---|---|---|---|
| 7 | A6區M棟10樓M01-臥室全景，目視無損壞 | 8 | A6區M棟10樓M01-廚房全景，目視無損壞 |

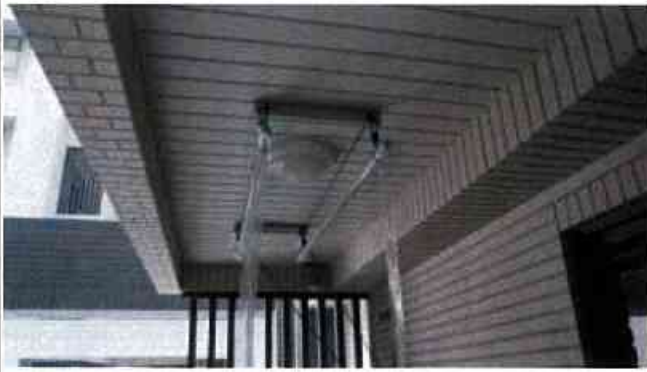
| 編號 | 說明 | 編號 | 說明 |
|---|---|---|---|
| 9 | A6區M棟10樓M01-陽台全景，目視無損壞 | 10 | A6區M棟10樓M01-陽台檢修孔現況，目視無損壞。 |

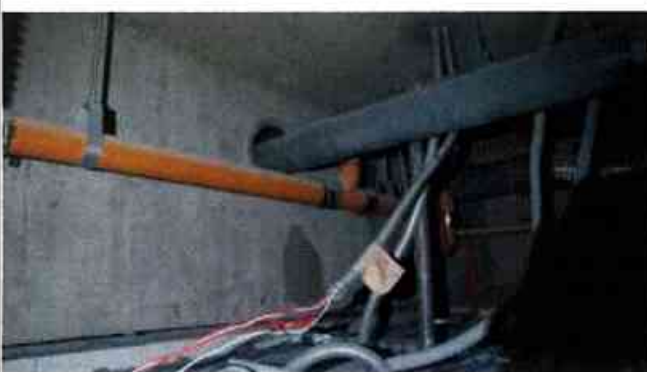
| 編號 | 說明 | 編號 | 說明 |
|---|---|---|---|
| 11 | A6區M棟10樓M01-廚房檢修孔現況，目視無損壞 | 12 | A6區M棟10樓M01-走廊檢修孔現況，目視無損壞 |

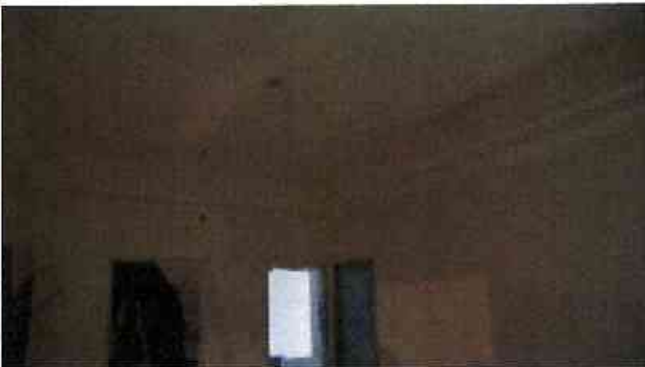
| 編號<br>13 | 說明<br>A6區M棟10樓M02-標的物門牌 | | 編號<br>14 | 說明<br>A6區M棟10樓M02-客廳全景，目視無損壞 | |

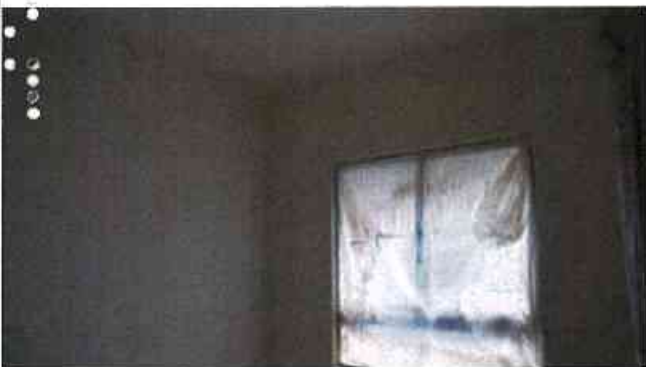
| 編號<br>15 | 說明<br>A6區M棟10樓M02-臥室全景，目視無損壞。 | | 編號<br>16 | 說明<br>A6區M棟10樓M02-臥室全景，目視無損壞 | |

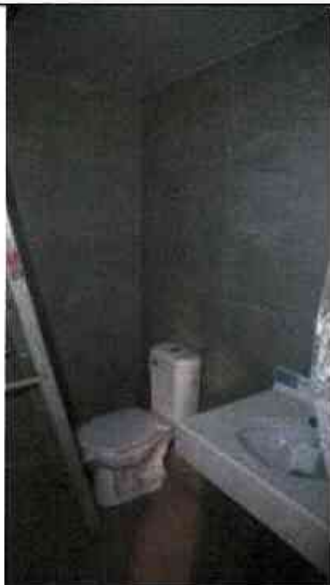
| 編號<br>17 | 說明<br>A6區M棟10樓M02-廁所全景，目視無損壞 | | 編號<br>18 | 說明<br>A6區M棟10樓M02-廚房全景，目視無損壞 | |

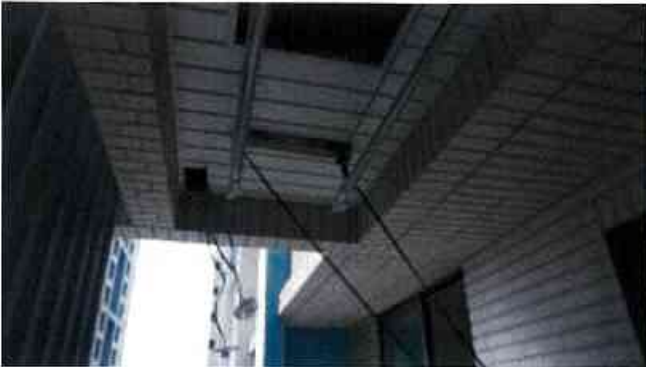
| 編號<br>19 | 說明 | A6區M棟10樓M02-陽台全景，目視無損壞 | 編號<br>20 | 說明 | A6區M棟10樓M02-陽台檢修孔，目視無損壞 |

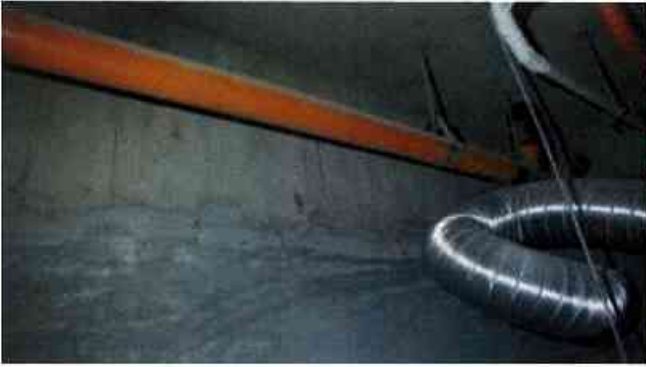
| 編號<br>21 | 說明 | A6區M棟10樓M02-廚房檢修孔，目視無損壞 | 編號<br>22 | 說明 | A6區M棟10樓M02-廁所檢修孔，目視無損壞 |

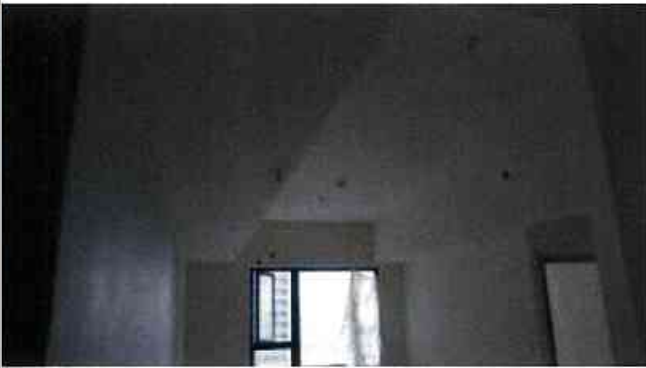
| 編號<br>23 | 說明 | A6區M棟10樓M03-標的物門牌 | 編號<br>24 | 說明 | A6區M棟10樓M03-客廳全景，目視無損壞 |

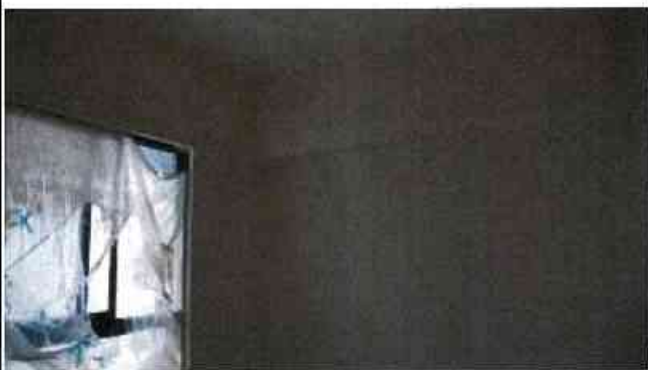
| 編號<br>25 | 說明<br>A6區M棟10樓M03-主臥室全景，目視無損壞。 | 編號<br>26 | 說明<br>A6區M棟10樓M03-廁所全景，目視無損壞 | | |

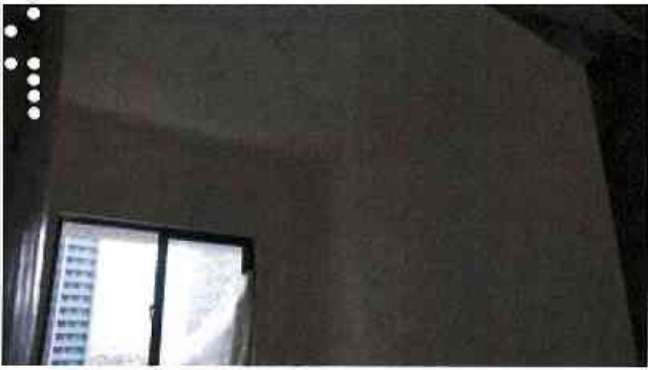
| 編號<br>27 | 說明<br>A6區M棟10樓M03-臥室全景，目視無損壞 | 編號<br>28 | 說明<br>A6區M棟10樓M03-廁所全景，目視無損壞 | | |

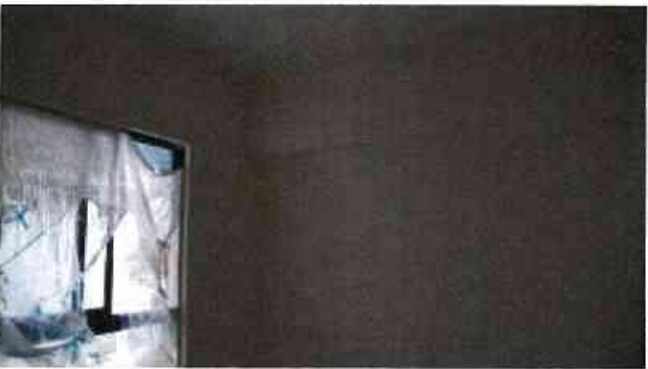
| 編號<br>29 | 說明<br>A6區M棟10樓M03-臥室全景，目視無損壞 | 編號<br>30 | 說明<br>A6區M棟10樓M03-廚房全景，目視無損壞 | | |

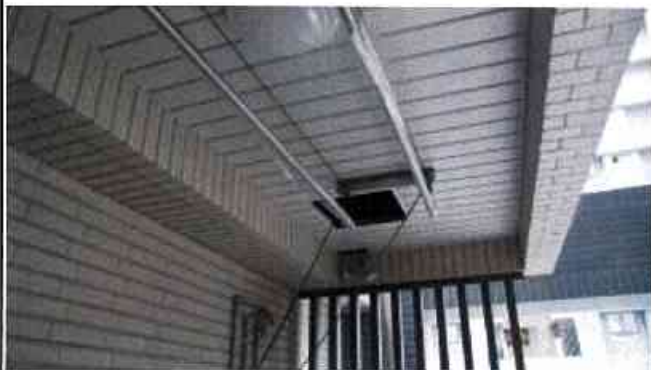
| 編號<br>31 | 說明 | A6區M棟10樓M03-陽台全景，目視無損壞 | 編號<br>32 | 說明 | A6區M棟10樓M03-陽台檢修孔，目視無損壞 |

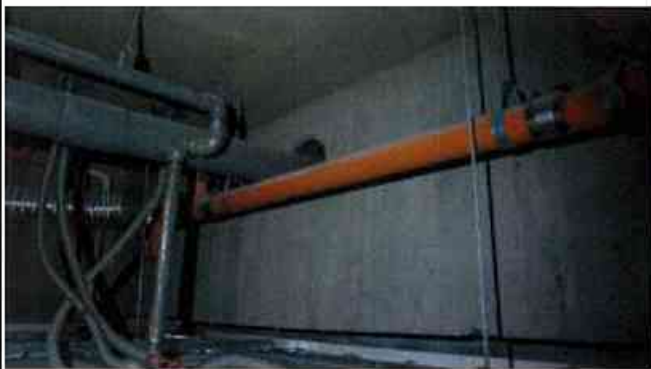
| 編號<br>33 | 說明 | A6區M棟10樓M03-廚房檢修孔，目視無損壞 | 編號<br>34 | 說明 | A6區M棟10樓M03-走廊檢修孔，目視無損壞 |

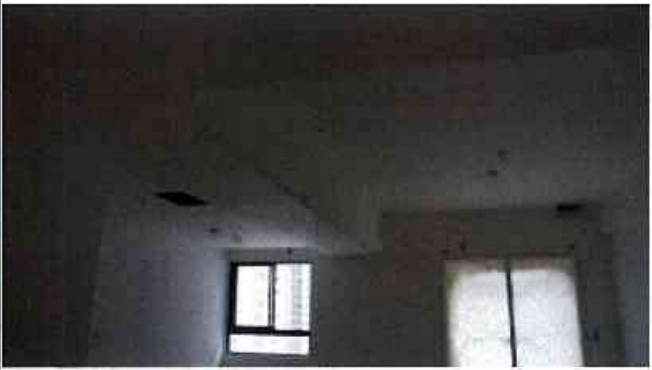
| 編號<br>35 | 說明 | A6區M棟10樓M05-標的物門牌 | 編號<br>36 | 說明 | A6區M棟10樓M05-客廳全景，目視無損壞 |

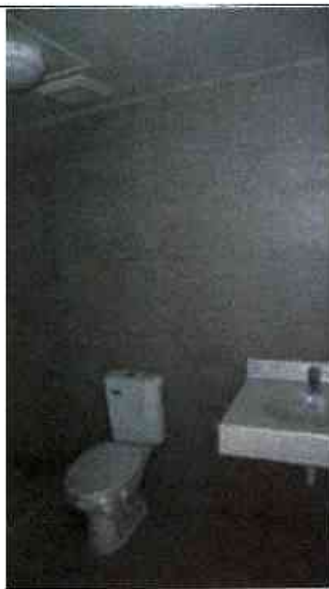
| 編號<br>37 | 說明<br>A6區M棟10樓M05-主臥室全景，目視無損壞 | 編號<br>38 | 說明<br>A6區M棟10樓M05-廁所全景，目視無損壞 | |

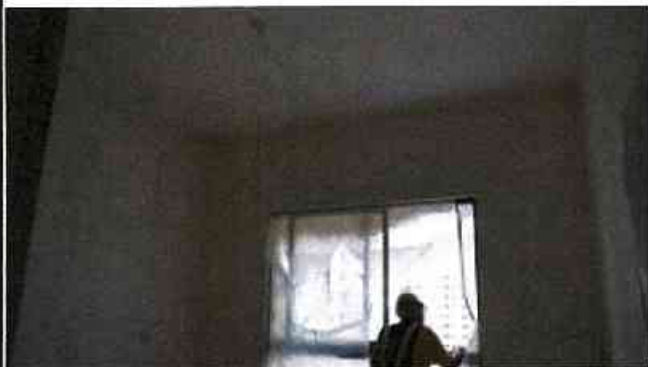
| 編號<br>39 | 說明<br>A6區M棟10樓M05-臥室全景，目視無損壞。 | 編號<br>40 | 說明<br>A6區M棟10樓M05-廁所全景，目視無損壞 | |

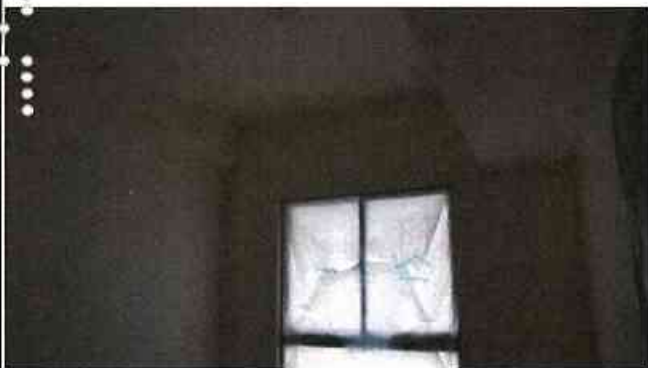
| 編號<br>41 | 說明<br>A6區M棟10樓M05-臥室全景，目視無損壞 | 編號<br>42 | 說明<br>A6區M棟10樓M05-廚房全景，目視無損壞 | |

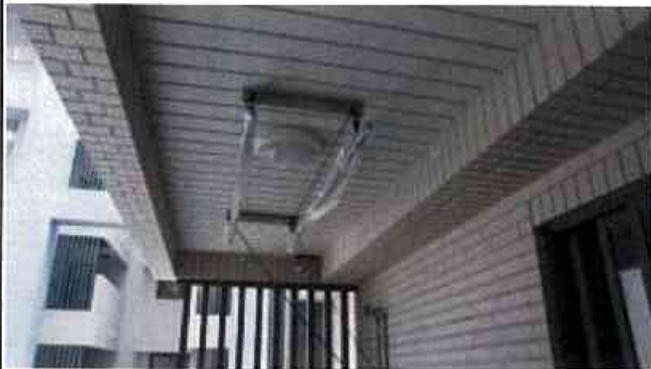
| 編號<br>43 | 說明 | A6區M棟10樓M05-陽台全景，目視無損壞 | 編號<br>44 | 說明 | A6區M棟10樓M05-陽台檢修孔，目視無損壞 |

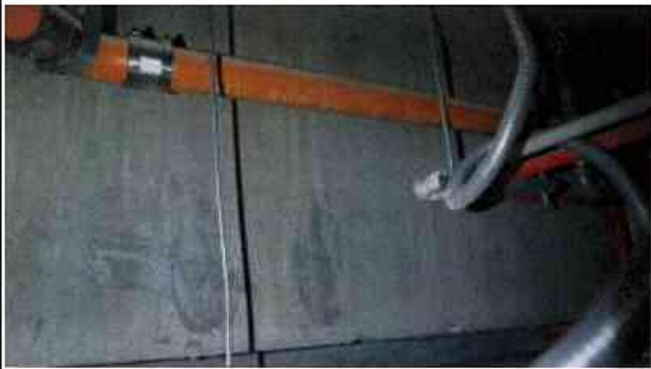
| 編號<br>45 | 說明 | A6區M棟10樓M05-廚房檢修孔，目視無損壞 | 編號<br>46 | 說明 | A6區M棟10樓M05-走廊檢修孔，目視無損壞 |

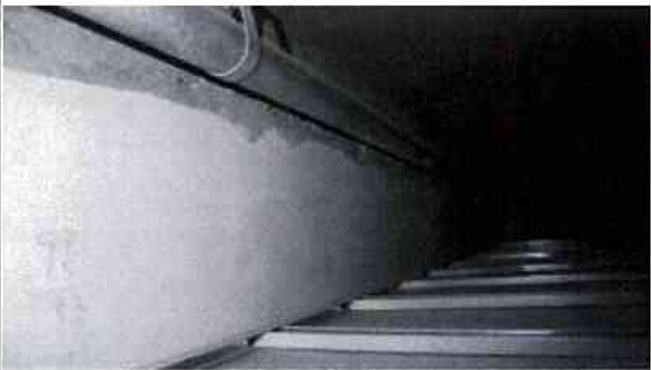
| 編號<br>47 | 說明 | A6區M棟10樓M05-客廳檢修孔，目視無損壞 | 編號<br>48 | 說明 | A6區M棟10樓M05-廁所檢修孔，目視無損壞 |

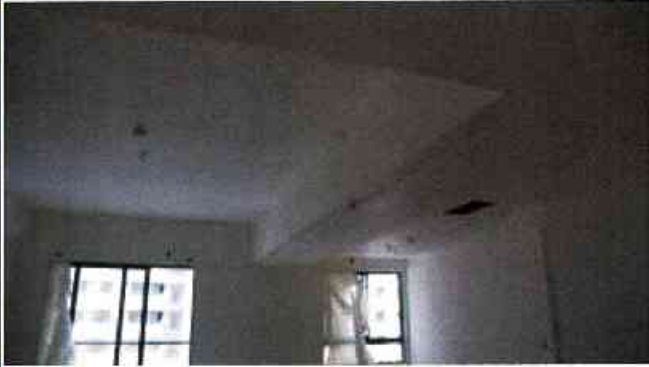
| 編號<br>49 | 說明 | A6區M棟10樓M06-標的物門牌 | 編號<br>50 | 說明 | A6區M棟10樓M06-客廳全景，目視無損壞 |

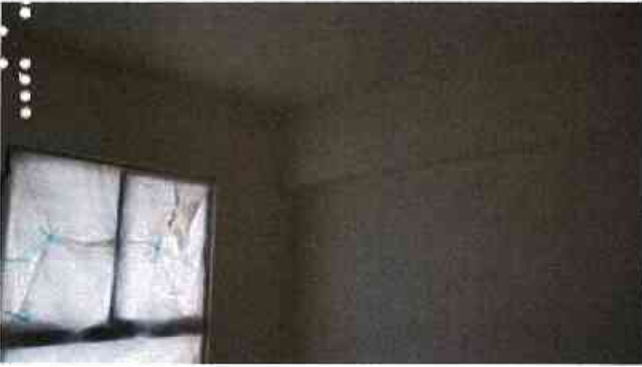
| 編號<br>51 | 說明 | A6區M棟10樓M06-主臥室全景，目視無損壞。 | 編號<br>52 | 說明 | A6區M棟10樓M06-廁所全景，目視無損壞 |

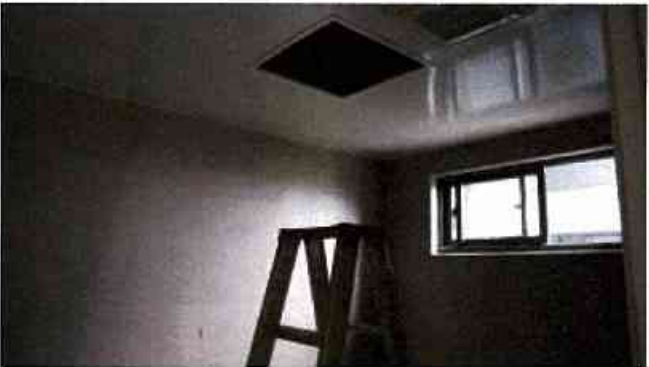
| 編號<br>53 | 說明 | A6區M棟10樓M06-臥室全景 | 編號<br>54 | 說明 | A6區M棟10樓M06-廁所全景，目視無損壞 |

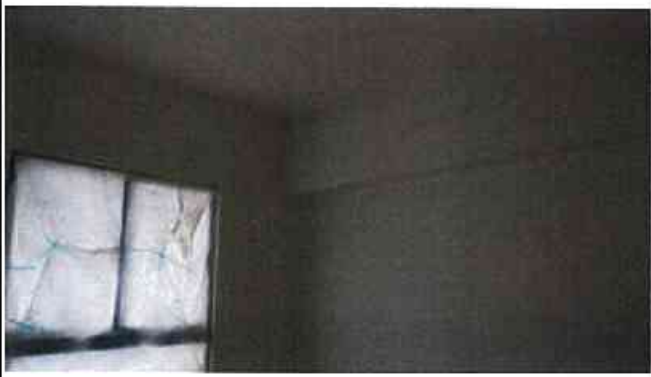
| 編號<br>55 | 說明<br>A6區M棟10樓M06-臥室全景，目視無損壞 | 編號<br>56 | 說明<br>A6區M棟10樓M06-廚房全景，目視無損壞 |

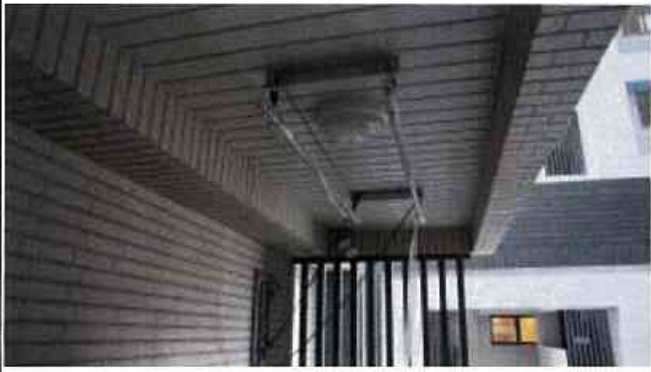
| 編號<br>57 | 說明<br>A6區M棟10樓M06-陽台全景，目視無損壞 | 編號<br>58 | 說明<br>A6區M棟10樓M06-陽台檢修孔，目視無損壞 |

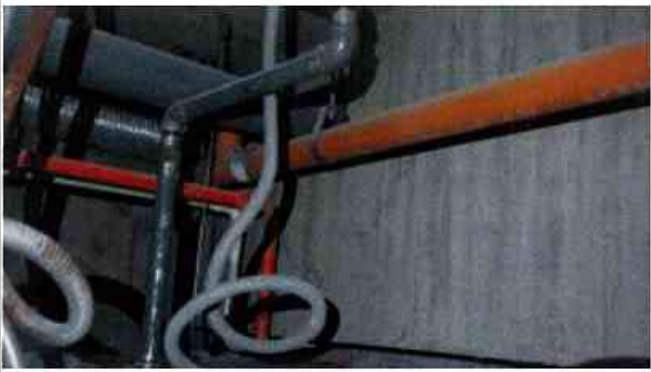
| 編號<br>59 | 說明<br>A6區M棟10樓M06-廚房檢修孔，目視無損壞 | 編號<br>60 | 說明<br>A6區M棟10樓M06-走廊檢修孔，目視無損壞 |

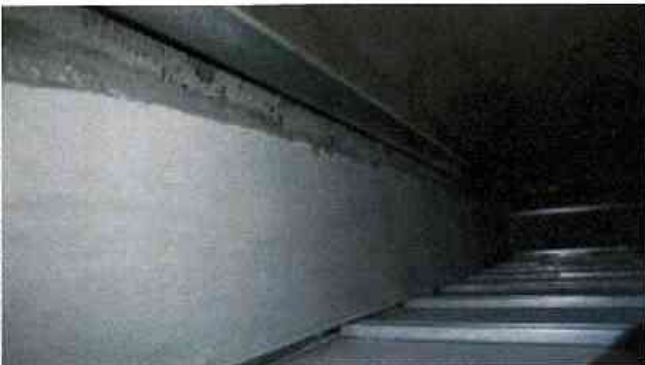
| 編號<br>61 | 說明<br>A6區M棟10樓M06-客廳檢修孔，目視無損壞 | 編號<br>62 | 說明<br>A6區M棟10樓M06-廁所檢修孔，目視無損壞 |

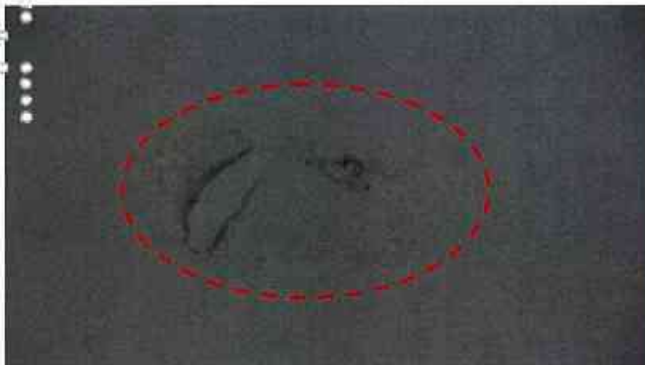
| 編號<br>63 | 說明<br>A6區M棟10樓M06-臥室頂板，混凝土剝落 | 編號<br>64 | 說明<br>A6區M棟10樓-公共空間，梯廳現況，目視無損壞 |

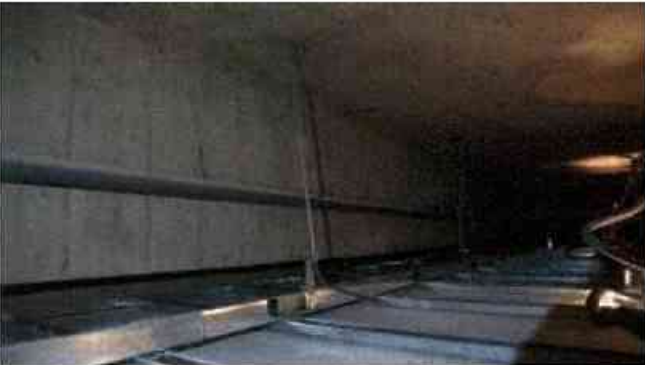
| 編號<br>65 | 說明<br>A6區M棟10樓-公共空間，梯廳檢修孔，目視無損壞。 | 編號<br>66 | 說明<br>A6區M棟10樓-公共空間，梯間門口現況，目視無損壞 |

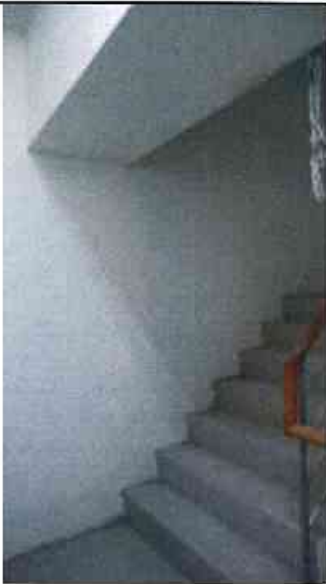
| 編號<br>67 | 說明<br>A6區M棟10樓-公共空間，梯間門口<br>檢修孔，目視無損壞 | 編號<br>68 | 說明<br>A6區M棟<br>10樓-公共<br>空間，右側<br>樓梯現況，<br>目視無損壞 | |

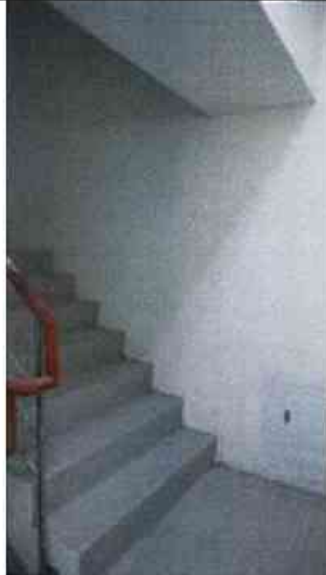
| 編號<br>69 | 說明<br>A6區M棟<br>10樓-公共空<br>間，右側排煙<br>室現況，目視<br>無損壞 | 編號<br>70 | 說明<br>A6區M棟<br>10樓-公共<br>空間，左側<br>樓梯現況，<br>目視無損壞 | |
