板橋區浮洲合宜住宅結構安全鑑定案

A6 西區鑑定報告書

## 附件二十六：A6 西區 M 棟裂損現況調查報告

浮洲合宜住宅 A6 區地上層 M 棟裂損現況調查

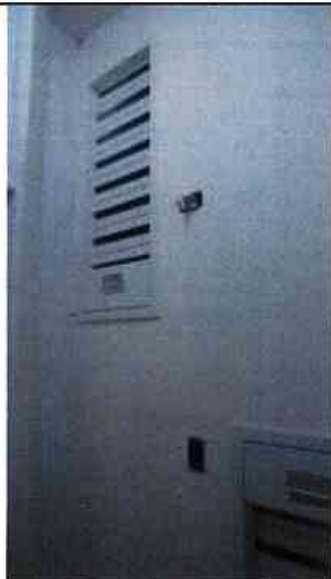
| 編號<br>71 | 說明<br>A6區M棟<br>10樓-公共空<br>間，左側排煙<br>室現況，目視<br>無損壞 | | | |

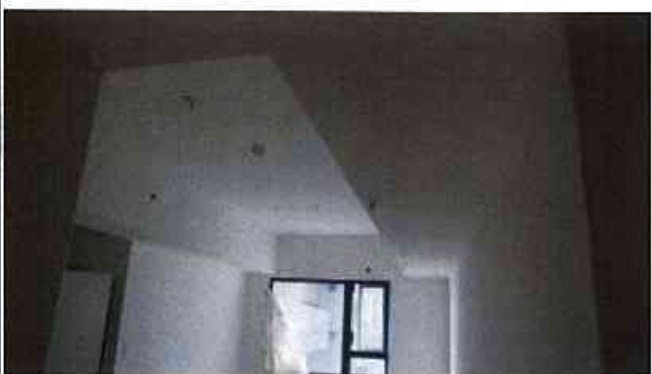
| 編號<br>1 | 說明 | A6區M棟9樓M01-標的物門牌 | 編號<br>2 | 說明 | A6區M棟9樓M01-客廳全景，目視無損壞 |

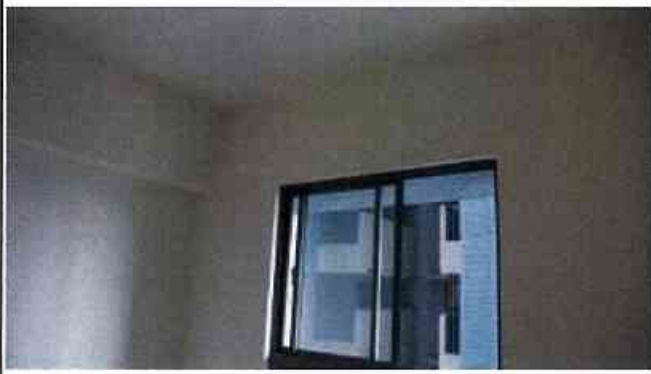
| 編號<br>3 | 說明 | A6區M棟9樓M01-主臥室全景，目視無損壞 | 編號<br>4 | 說明 | A6區M棟9樓M01-衛浴全景，目視無損壞 |

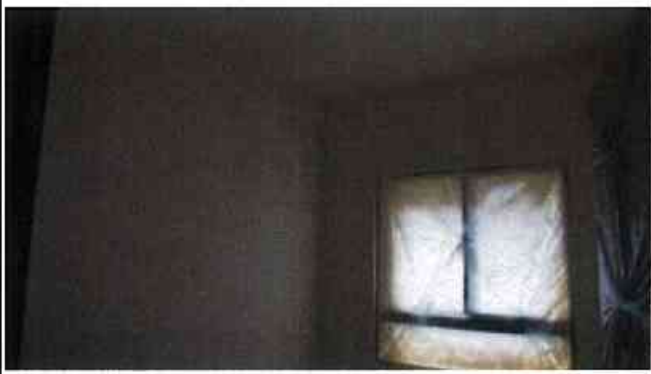
| 編號 | 說明 | A6區M棟9樓M01-臥室全景，目視無損壞 | 編號 | 說明 | A6區M棟9樓M01-廚房全景，目視無損壞 |

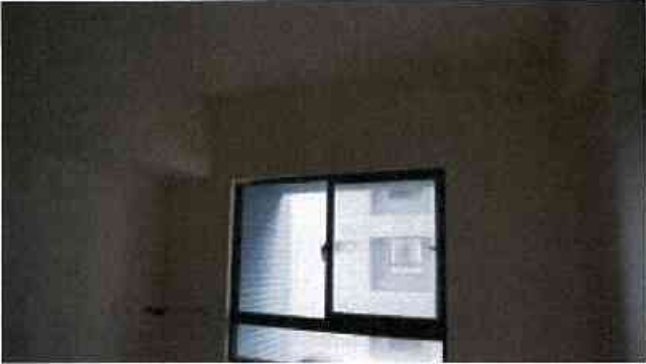
| 編號 | 說明 | A6區M棟9樓M01-陽台全景，目視無損壞 | 編號 | 說明 | A6區M棟9樓M01-陽台檢修孔現況，目視無損壞。 |

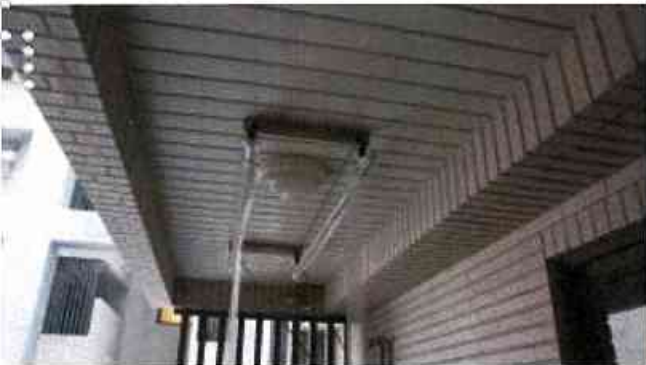
| 編號 | 說明 | A6區M棟9樓M01-廚房檢修孔現況，目視無損壞 | 編號 | 說明 | A6區M棟9樓M01-走廊檢修孔現況，目視無損壞 |

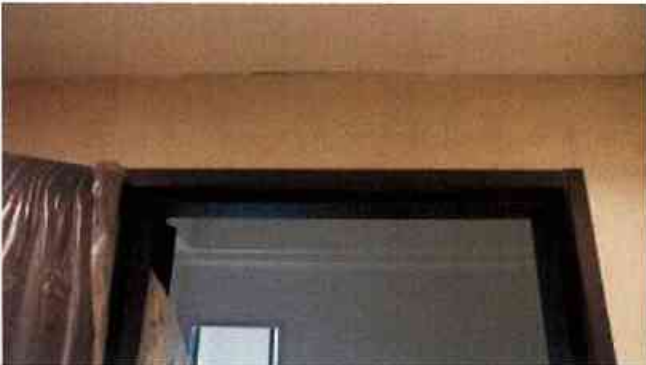
| 編號<br>15 | 說明 | A6區M棟9樓M02-臥室全景，目視無損壞。 | 編號<br>16 | 說明 | A6區M棟9樓M02-臥室全景，目視無損壞 |

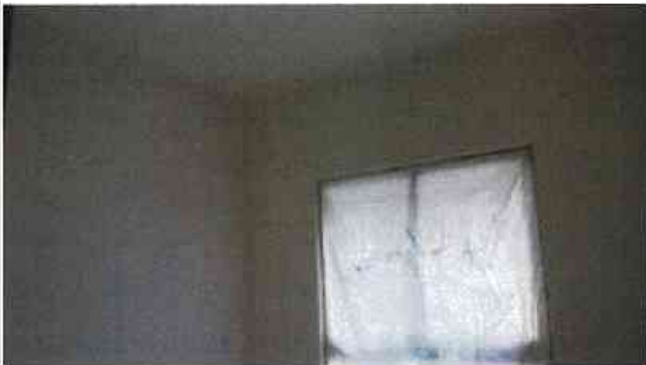
| 編號<br>17 | 說明 | A6區M棟9樓M02-廁所全景，目視無損壞 | 編號<br>18 | 說明 | A6區M棟9樓M02-廚房全景，目視無損壞 |

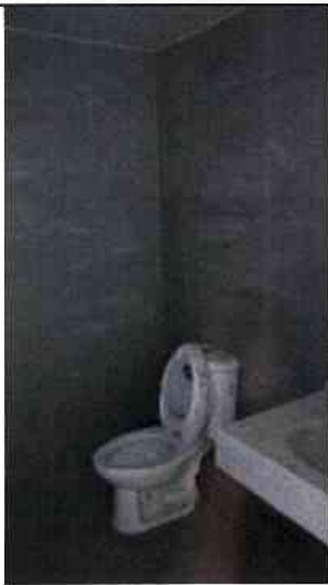
| 編號<br>19 | 說明<br>A6區M棟9樓M02-陽台全景，目視無損壞 | 編號<br>20 | 說明<br>A6區M棟9樓M02-陽台檢修孔，目視無損壞 |

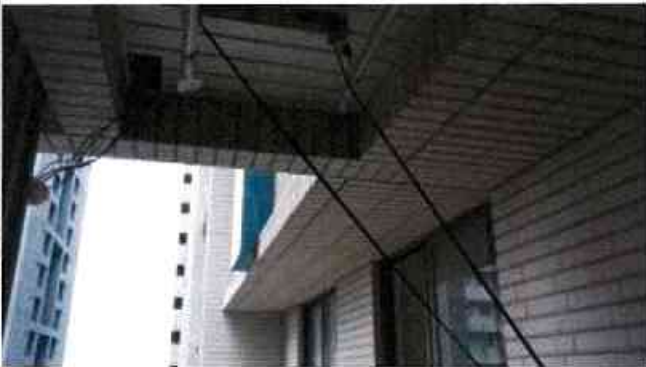
| 編號<br>21 | 說明<br>A6區M棟9樓M02-廚房檢修孔，目視無損壞 | 編號<br>22 | 說明<br>A6區M棟9樓M02-廁所檢修孔，目視無損壞 |

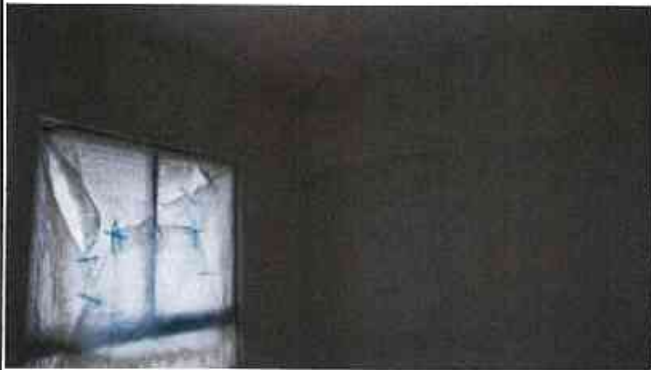
| 編號<br>25 | 說明<br>A6區M棟9樓M03-主臥室全景，目視無損壞。 | 編號<br>26 | 說明<br>A6區M棟9樓M03-廁所全景，目視無損壞 | | |

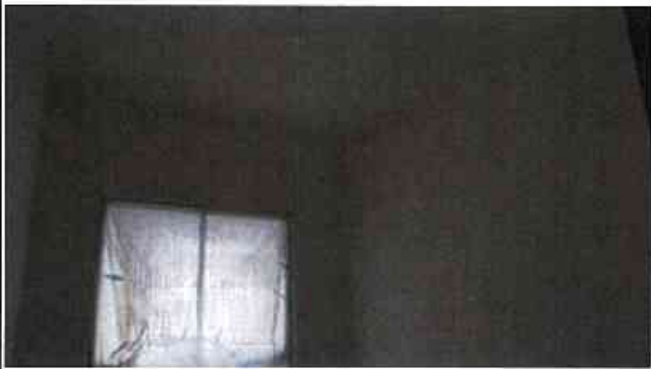
| 編號<br>27 | 說明<br>A6區M棟9樓M03-臥室全景，目視無損壞 | 編號<br>28 | 說明<br>A6區M棟9樓M03-廁所全景，目視無損壞 | | |

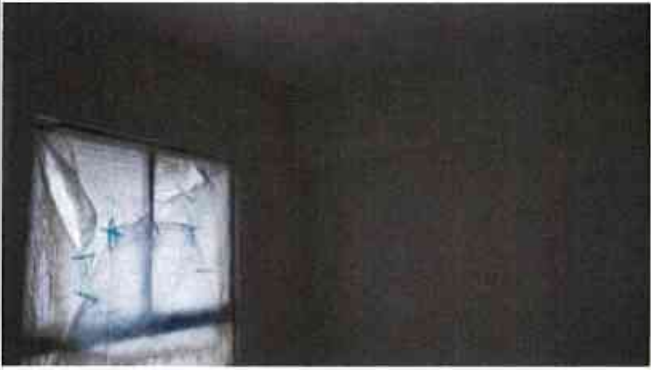
| 編號<br>29 | 說明<br>A6區M棟9樓M03-臥室全景，目視無損壞 | 編號<br>30 | 說明<br>A6區M棟9樓M03-廚房全景，目視無損壞 | | |

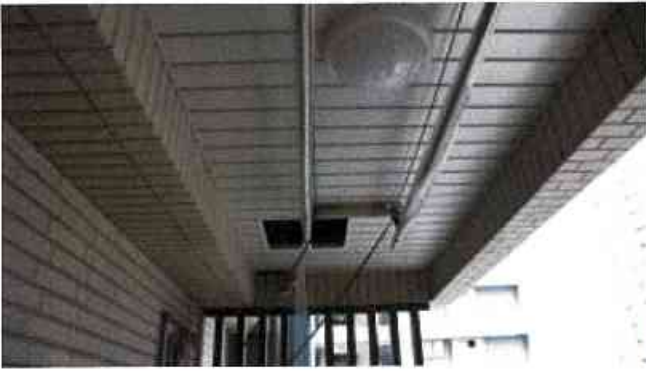
| 編號<br>31 | 說明<br>A6區M棟9樓M03-陽台全景，目視無損壞 | 編號<br>32 | 說明<br>A6區M棟9樓M03-陽台檢修孔，目視無損壞 |

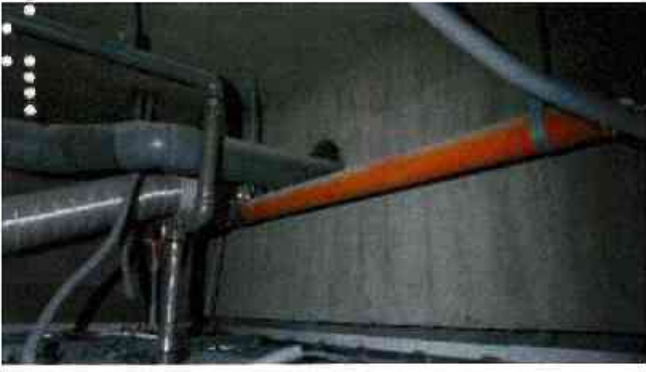
| 編號<br>33 | 說明<br>A6區M棟9樓M03-廚房檢修孔，目視無損壞 | 編號<br>34 | 說明<br>A6區M棟9樓M03-走廊檢修孔，目視無損壞 |

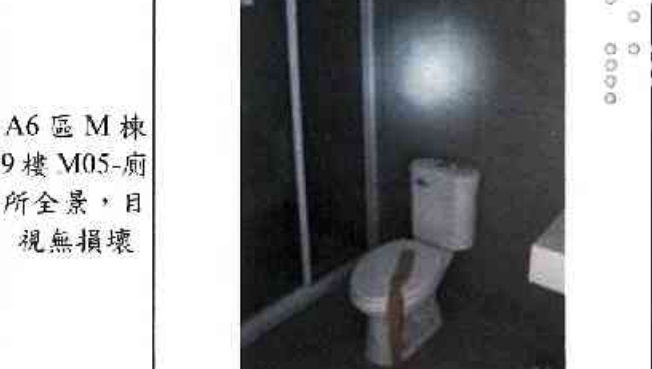
| 編號<br>41 | 說明 | A6區M棟9樓M05-臥室全景 | 編號<br>42 | 說明 | A6區M棟9樓M05-廚房全景，目視無損壞 |

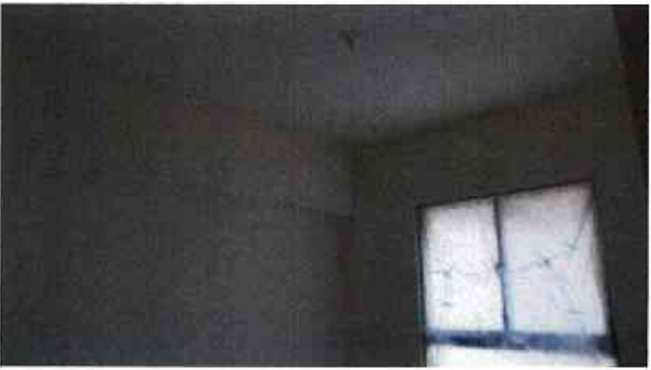
| 編號<br>43 | 說明<br>A6區M棟9樓M05-陽台全景，目視無損壞 | 編號<br>44 | 說明<br>A6區M棟9樓M05-陽台檢修孔，有雜物未清除 |

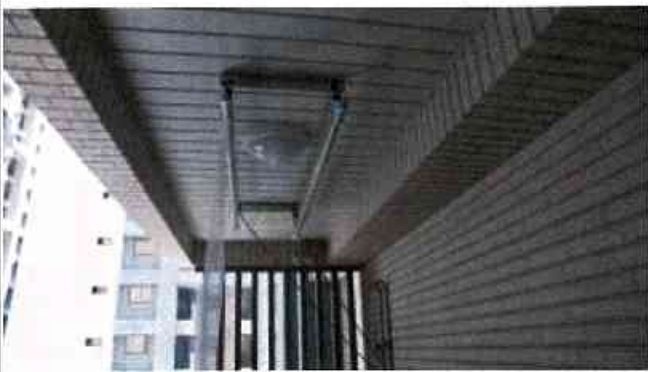
| 編號<br>45 | 說明<br>A6區M棟9樓M05-廚房檢修孔，目視無損壞 | 編號<br>46 | 說明<br>A6區M棟9樓M05-走廊檢修孔，目視無損壞 |

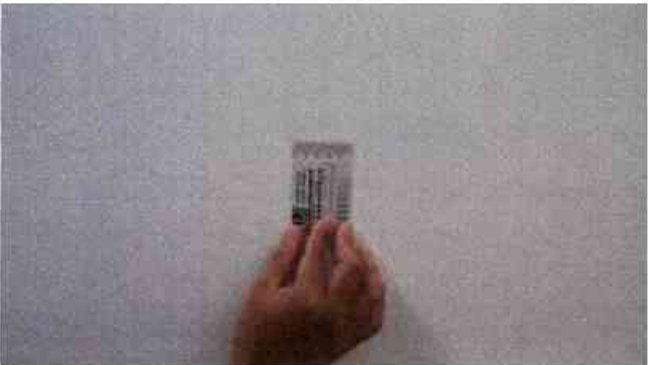
| 標的物位址 | | 浮洲合宜住宅A6區M棟9樓 | | | | | | | | | | |
|---|---|---|---|---|---|---|---|---|---|---|---|---|
| 47 | <input type="checkbox"/> | <input type="checkbox"/> | <input type="checkbox"/> | <input checked="" type="checkbox"/> | <input type="checkbox"/> | <input type="checkbox"/> | | 2 | 0.2 | 1. 細微裂縫 | | M05-客廳 |

| 編號<br>47 | 說明<br>A6區M棟9樓M05-客廳牆，細微裂縫，長2m，寬0.2mm | 編號<br>48 | 說明<br>A6區M棟9樓M05-臥室牆，細微裂縫，長3m，寬0.2mm |

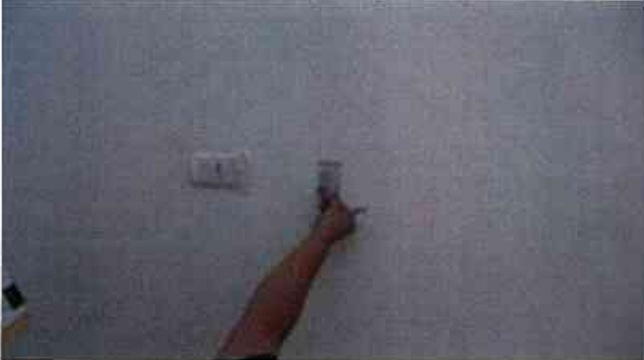
| 標的物位址 | | 浮洲合宜住宅A6區M棟9樓 | | | | | | | | | | |
|---|---|---|---|---|---|---|---|---|---|---|---|---|
| 63 | <input type="checkbox"/> | <input type="checkbox"/> | <input type="checkbox"/> | <input checked="" type="checkbox"/> | <input type="checkbox"/> | <input type="checkbox"/> | | | 1.5 | 0.2 | 1. 細微裂縫 | M06-主臥室 |

| 編號<br>63 | 說明 | A6區M棟9樓M06-主臥室牆，細微裂縫，長1.5m，寬0.2mm | 編號<br>64 | 說明 | A6區M棟9樓M06-主臥室牆，細微裂縫，長2.5m，寬0.2mm |

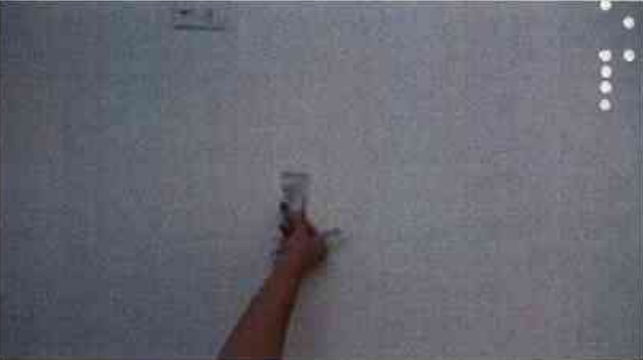
| 標的物位址 | | 浮洲合宜住宅A6區M棟9樓 | | | | | | | | | | |
|---|---|---|---|---|---|---|---|---|---|---|---|---|
| 64 | <input type="checkbox"/> | <input type="checkbox"/> | <input type="checkbox"/> | <input checked="" type="checkbox"/> | <input type="checkbox"/> | <input type="checkbox"/> | | | 2.5 | 0.2 | 1. 細微裂縫 | M06-主臥室 |

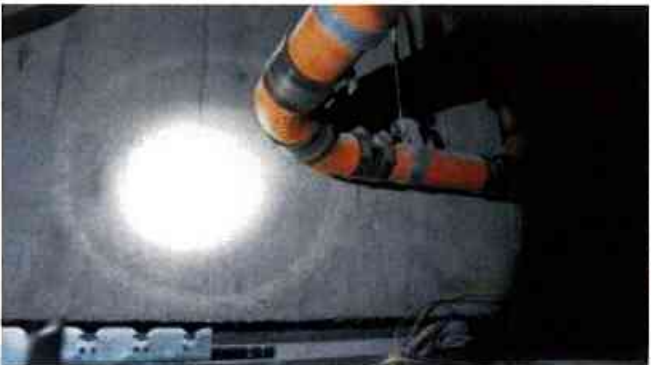
| 11 | A6區M棟8樓M01-廚房檢修孔現況，目視無損壞 | 12 | A6區M棟8樓M01-走廊檢修孔現況，大梁冷縫 |

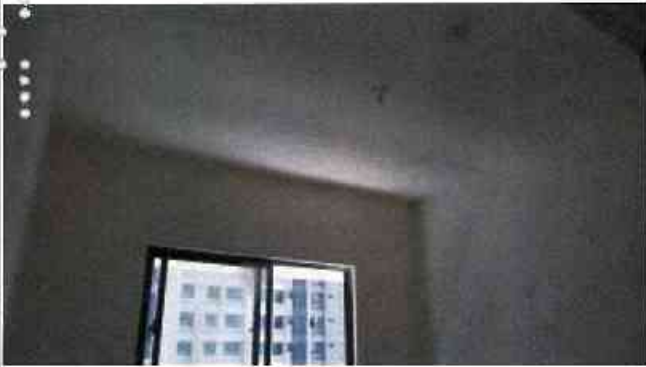
| 編號<br>53 | 說明<br>A6區M棟8樓M06-臥室全景，目視無損壞 | 編號<br>54 | 說明<br>A6區M棟8樓M06-廁所全景，目視無損壞 |

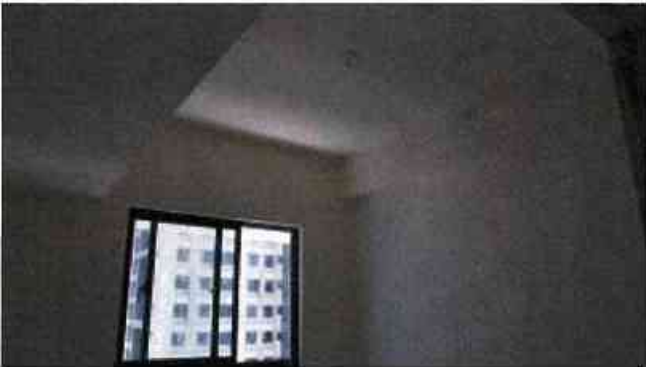
| 編號<br>55 | 說明 | A6區M棟8樓M06-臥室全景，目視無損壞 | 編號<br>56 | 說明 | A6區M棟8樓M06-廚房全景，目視無損壞 |

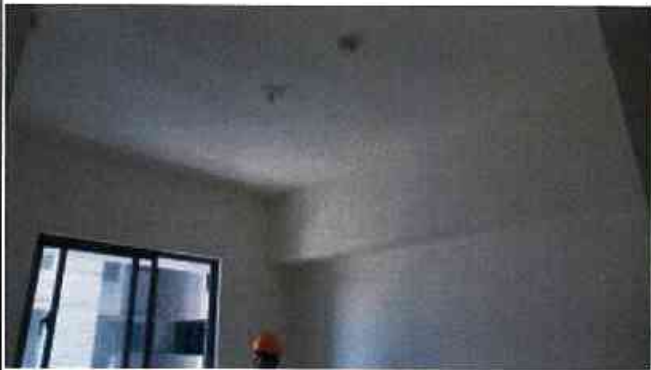
| 編號<br>57 | 說明 | A6區M棟8樓M06-陽台全景，目視無損壞 | 編號<br>58 | 說明 | A6區M棟8樓M06-陽台檢修孔，目視無損壞 |

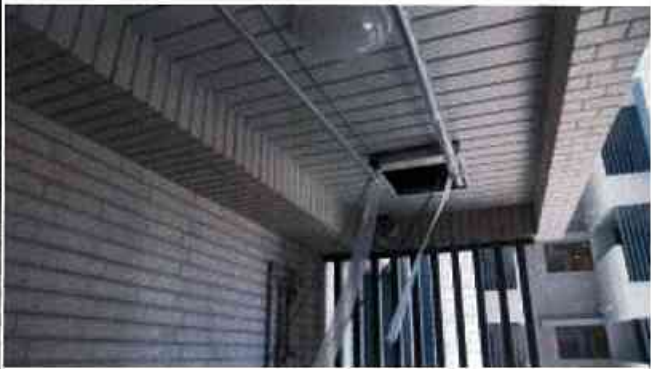
| 編號<br>59 | 說明 | A6區M棟8樓M06-廚房檢修孔，目視無損壞 | 編號<br>60 | 說明 | A6區M棟8樓M06-走廊檢修孔，目視無損壞 |

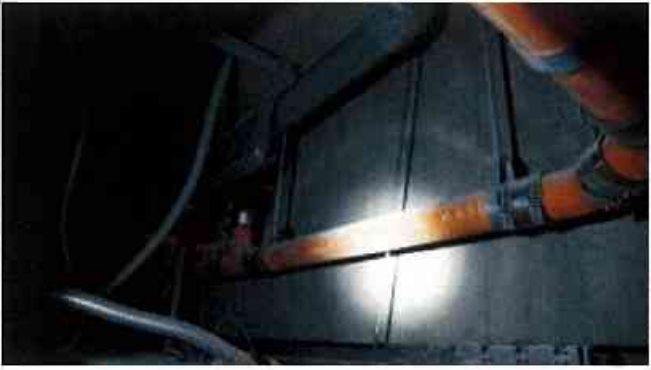
| 編號<br>61 | 說明<br>A6區M棟8樓M06-客廳檢修孔，目視無損壞 | 編號<br>62 | 說明<br>A6區M棟8樓M06-廁所檢修孔，目視無損壞 |

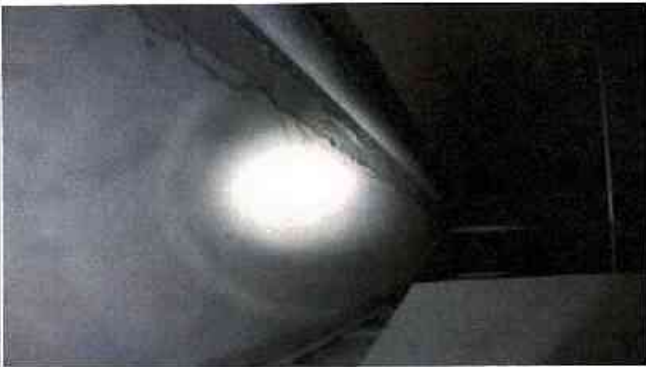
| 編號<br>63 | 說明<br>A6區M棟8樓-公共空間，梯廳現況，目視無損壞 | 編號<br>64 | 說明<br>A6區M棟8樓-公共空間，梯廳檢修孔，目視無損壞。 |

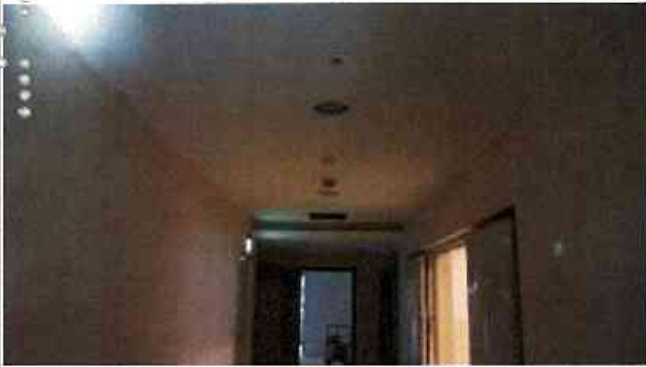
| 編號<br>65 | 說明<br>A6區M棟8樓-公共空間，梯間門口現況，目視無損壞 | 編號<br>66 | 說明<br>A6區M棟8樓-公共空間，梯間門口檢修孔，目視無損壞 |

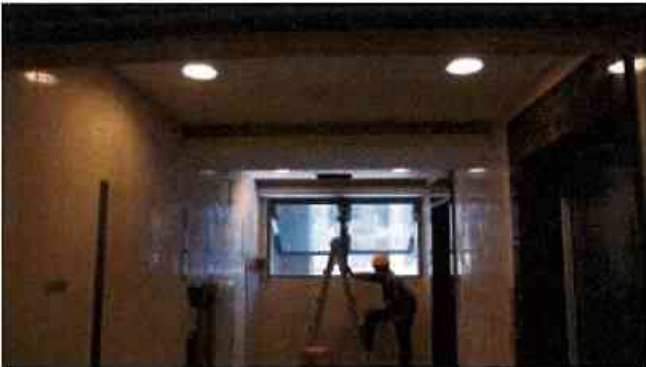
| A6區M棟8樓-公共空間，右側樓梯現況，目視無損壞 | | | A6區M棟8樓-公共空間，右側排煙室現況，目視無損壞 | | |

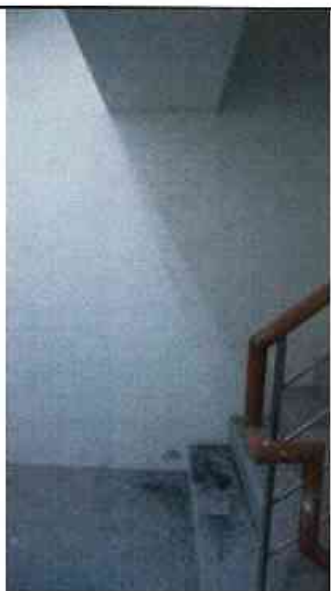
| A6區M棟8樓-公共空間，左側樓梯現況，目視無損壞 | | | A6區M棟8樓-公共空間，左側排煙室現況，目視無損壞 | | |

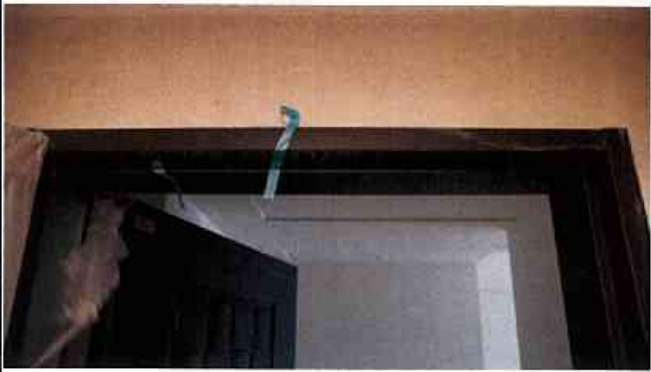
| 編號<br>3 | 說明 | A6區M棟7樓M01-主臥室全景，目視無損壞 | 編號<br>4 | 說明 | A6區M棟7樓M01-衛浴全景，目視無損壞 |

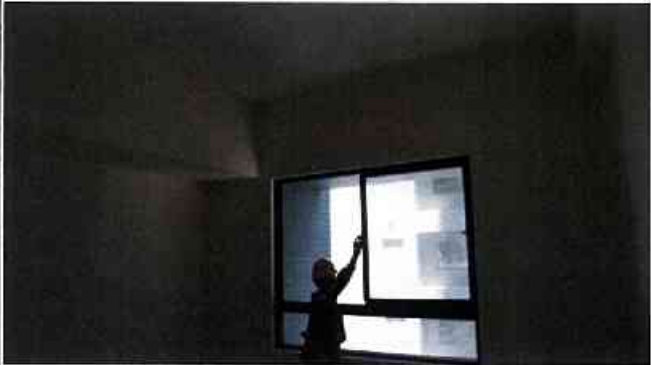
| 編號<br>5 | 說明 | A6區M棟7樓M01-臥室全景，目視無損壞 | 編號<br>6 | 說明 | A6區M棟7樓M01-衛浴全景，目視無損壞 |

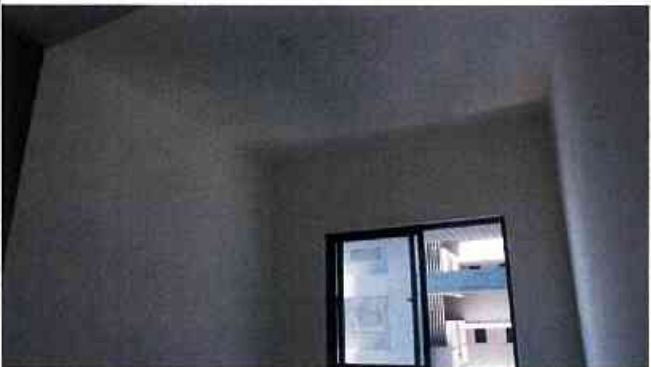
| 7 | A6區M棟7樓M01-臥室全景，目視無損壞 | 8 | A6區M棟7樓M01-廚房全景，目視無損壞 |

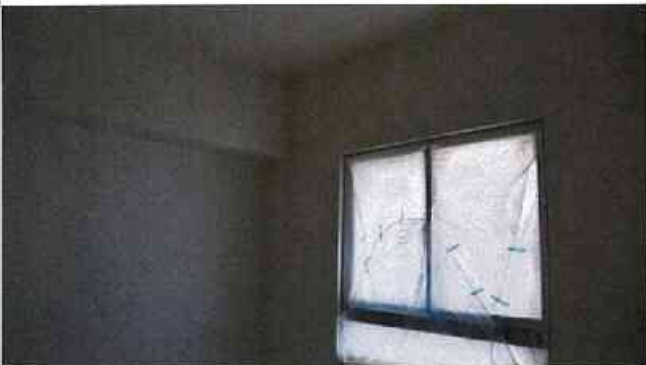
| 9 | A6區M棟7樓M01-陽台全景，目視無損壞 | 10 | A6區M棟7樓M01-陽台檢修孔現況，目視無損壞。 |

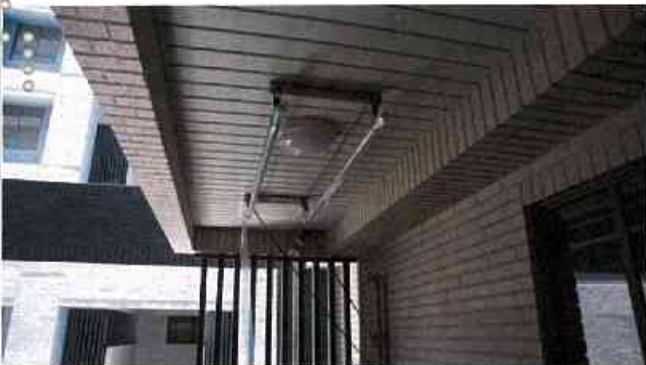
| 11 | A6區M棟7樓M01-廚房檢修孔現況，目視無損壞 | 12 | A6區M棟7樓M01-走廊檢修孔現況，目視無損壞 |

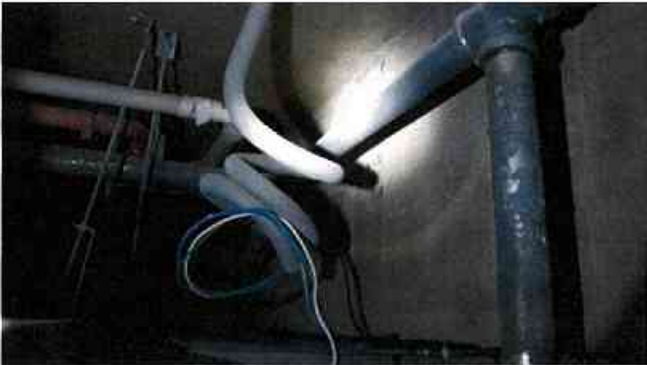
| 編號<br>13 | 說明 | A6區M棟7樓M02-標的物門牌 | 編號<br>14 | 說明 | A6區M棟7樓M02-客廳全景，目視無損壞 |

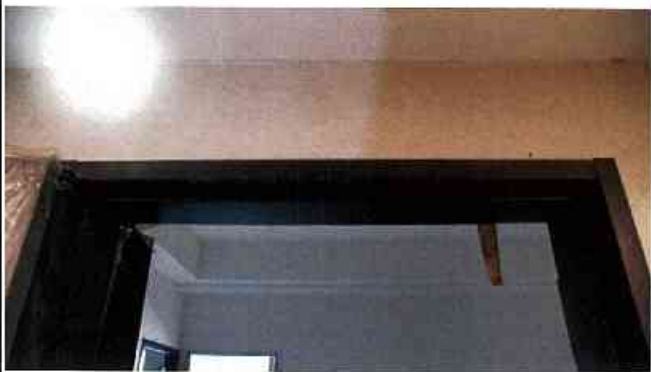
| 編號<br>15 | 說明 | A6區M棟7樓M02-臥室全景，目視無損壞。 | 編號<br>16 | 說明 | A6區M棟7樓M02-臥室全景，目視無損壞 |

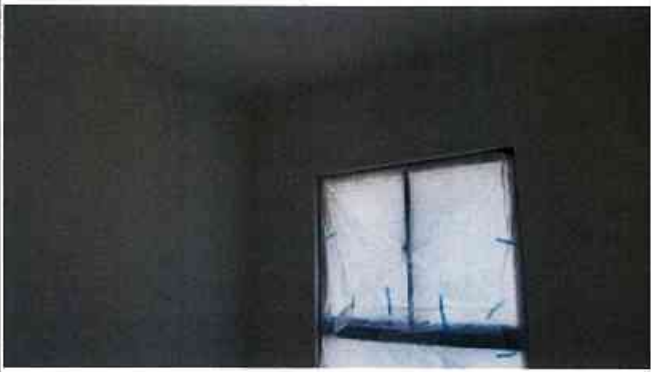
| 編號<br>17 | 說明 | A6區M棟7樓M02-廁所全景，目視無損壞 | 編號<br>18 | 說明 | A6區M棟7樓M02-廚房全景，目視無損壞 |

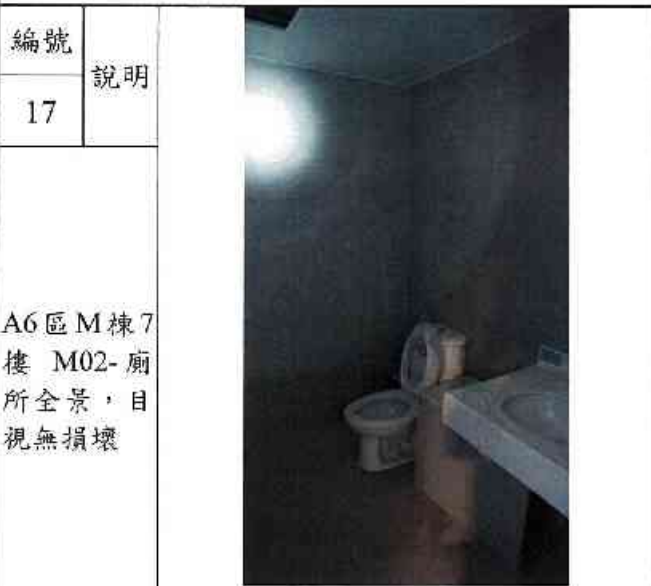
| 編號<br>19 | 說明 | A6區M棟7樓M02-陽台全景，目視無損壞 | 編號<br>20 | 說明 | A6區M棟7樓M02-陽台檢修孔，目視無損壞 |

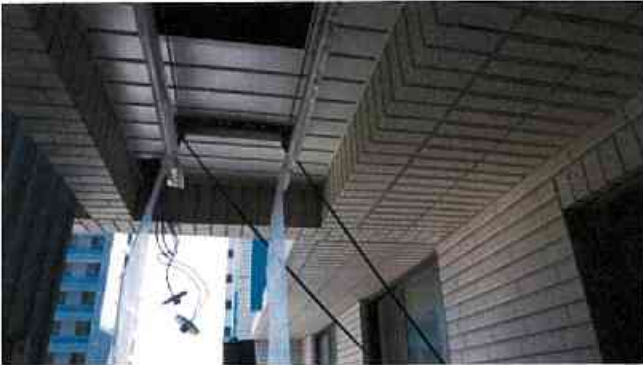
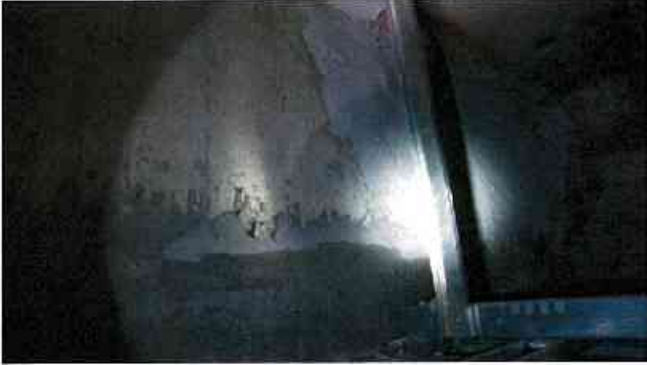
| 編號<br>21 | 說明 | A6區M棟7樓M02-廚房檢修孔，目視無損壞 | 編號<br>22 | 說明 | A6區M棟7樓M02-廁所檢修孔，目視無損壞 |

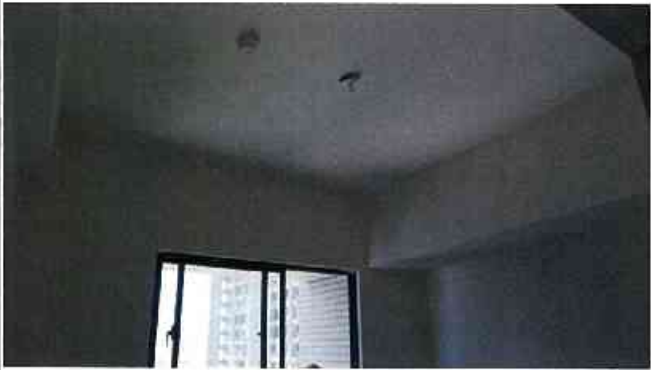
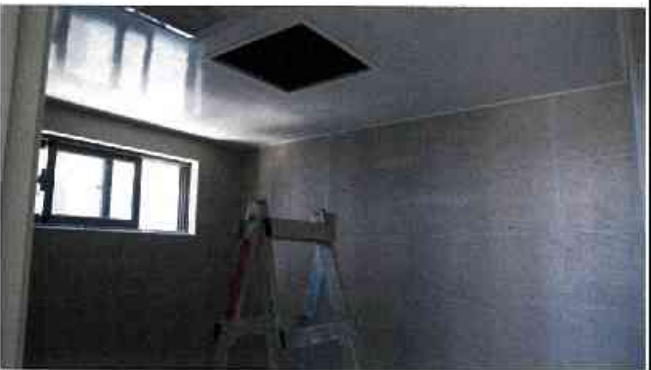
| 編號<br>27 | 說明<br>A6區M棟7樓M03-臥室全景，目視無損壞 | 編號<br>28 | 說明<br>A6區M棟7樓M03-廁所全景，目視無損壞 |

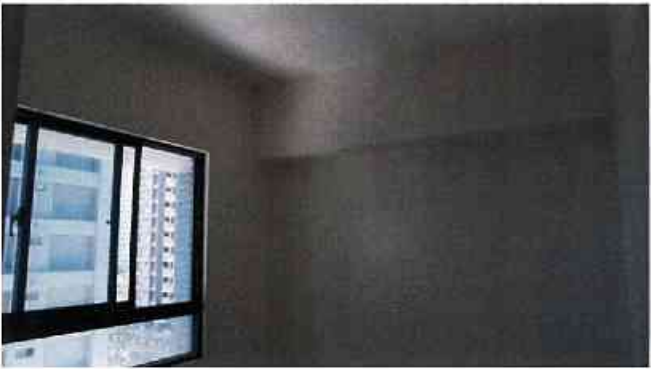
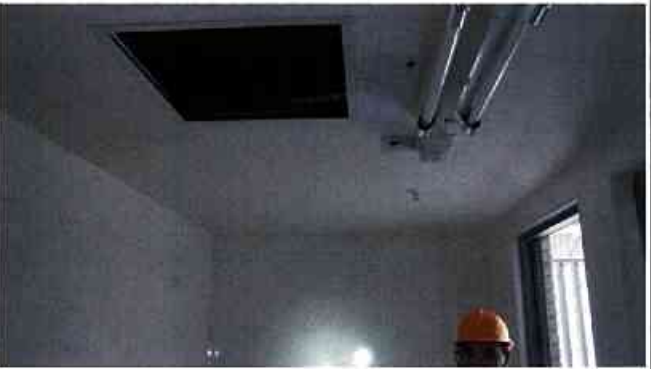
| 編號<br>31 | 說明<br>A6區M棟7樓M03-陽台全景，目視無損壞 | 編號<br>32 | 說明<br>A6區M棟7樓M03-陽台檢修孔，目視無損壞 |

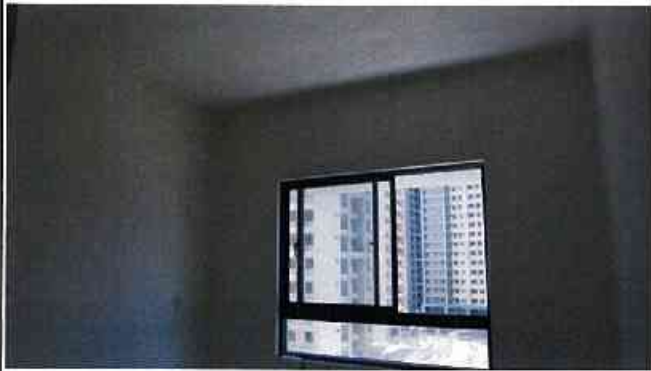
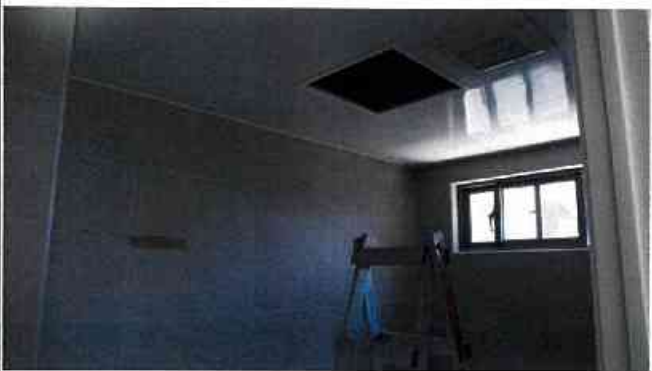
| 編號<br>39 | 說明 | A6 區 M 棟 7 樓 M05-臥室全景，目視無損壞。 | 編號<br>40 | 說明 | A6 區 M 棟 7 樓 M05-廁所全景，目視無損壞 |

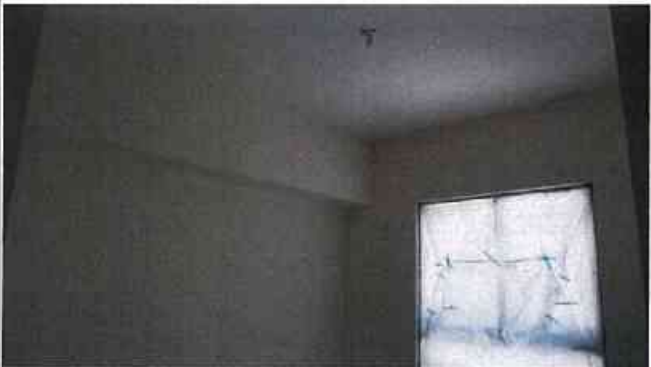
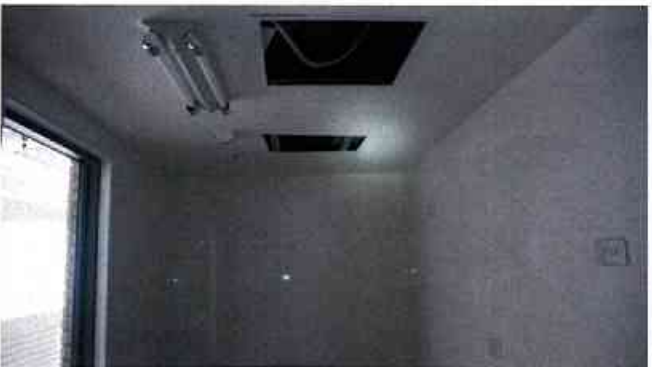
| 編號<br>43 | 說明<br>A6區M棟7樓M05-陽台全景，目視無損壞 | 編號<br>44 | 說明<br>A6區M棟7樓M05-陽台檢修孔，垂牆混凝土不足 |

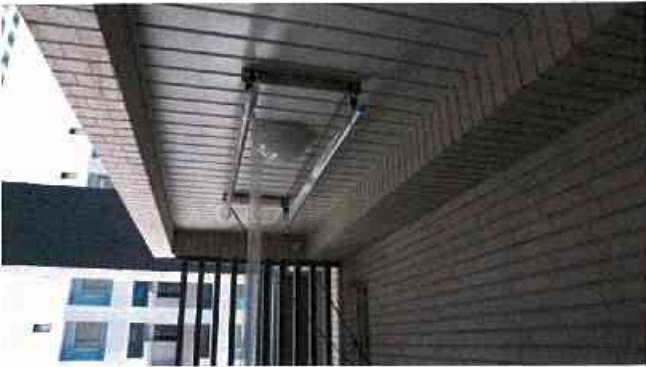
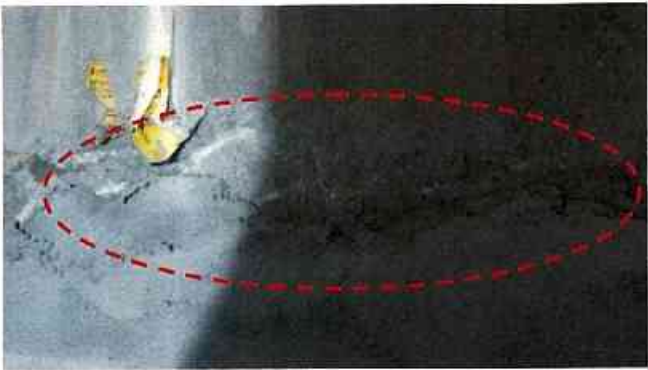
| 編號<br>45 | 說明<br>A6區M棟7樓M05-廚房檢修孔，目視無損壞 | 編號<br>46 | 說明<br>A6區M棟7樓M05-走廊檢修孔，目視無損壞 |

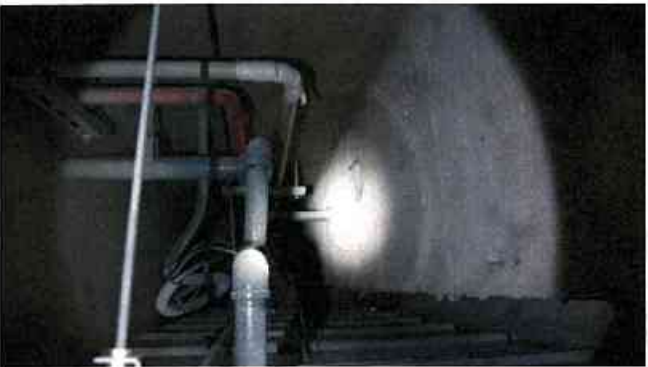
| 編號<br>47 | 說明<br>A6區M棟7樓M05-客廳檢修孔，目視無損壞 | 編號<br>48 | 說明<br>A6區M棟7樓M05-廁所檢修孔，目視無損壞 |

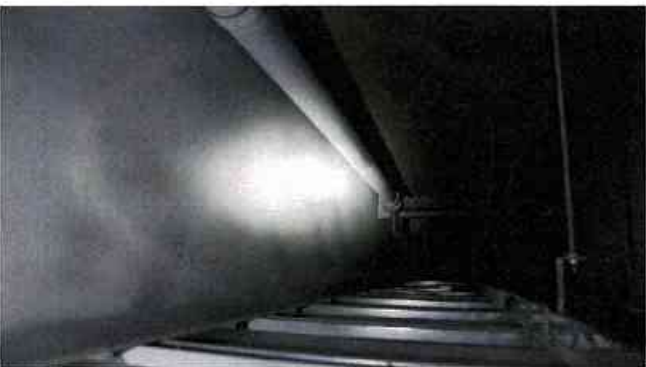
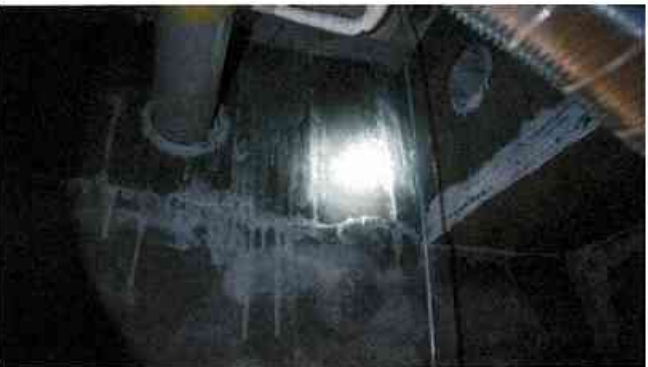
| 編號<br>49 | 說明 | A6 區 M 棟 7 樓 M06-標的物門牌 | 編號<br>50 | 說明 | A6 區 M 棟 7 樓 M06-客廳全景，目視無損壞 |

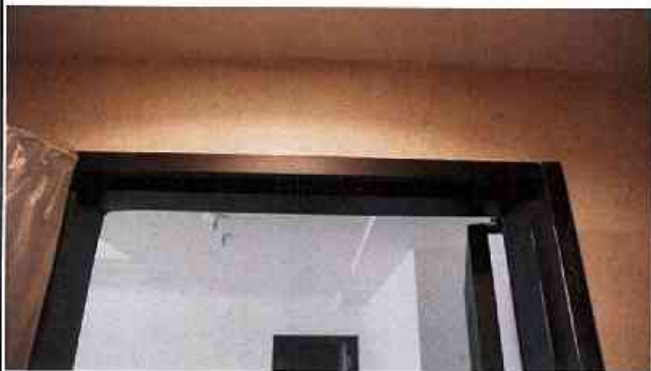
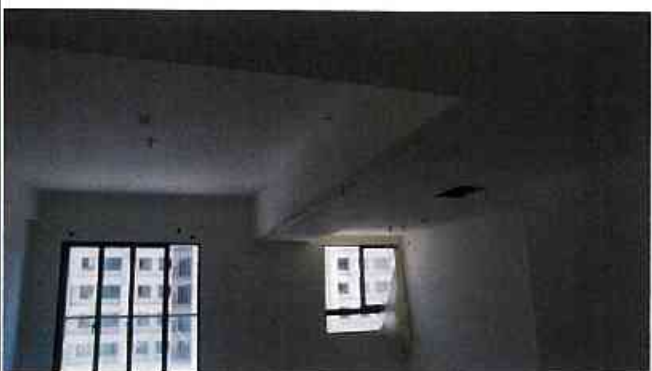
| 編號<br>51 | 說明 | A6 區 M 棟 7 樓 M06-主臥室全景，目視無損壞。 | 編號<br>52 | 說明 | A6 區 M 棟 7 樓 M06-廁所全景，目視無損壞 |

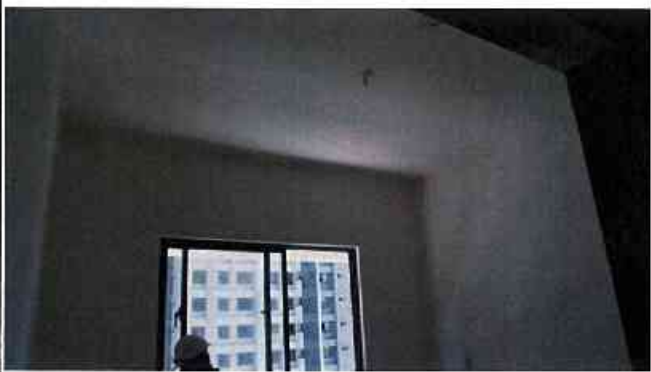
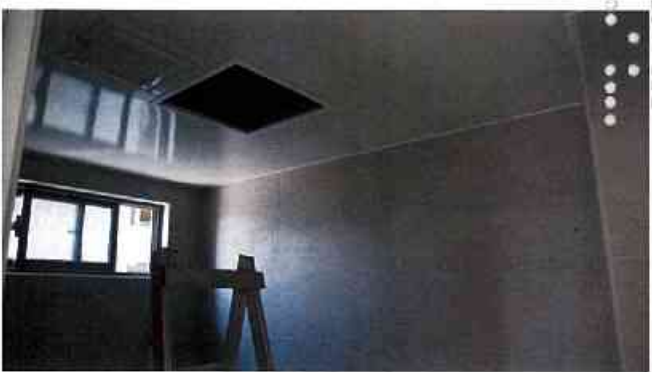
| 編號<br>53 | 說明 | A6 區 M 棟 7 樓 M06-臥室全景，目視無損壞 | 編號<br>54 | 說明 | A6 區 M 棟 7 樓 M06-廁所全景，目視無損壞 |

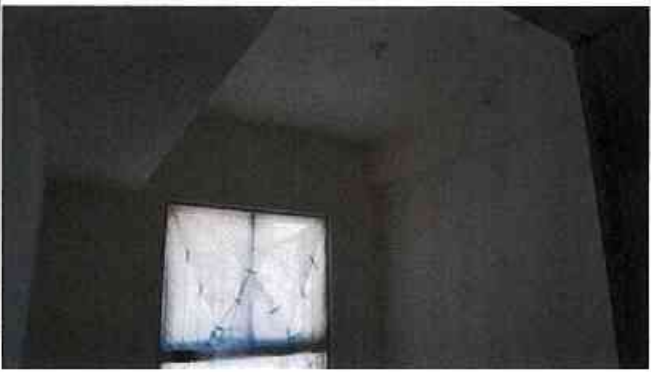
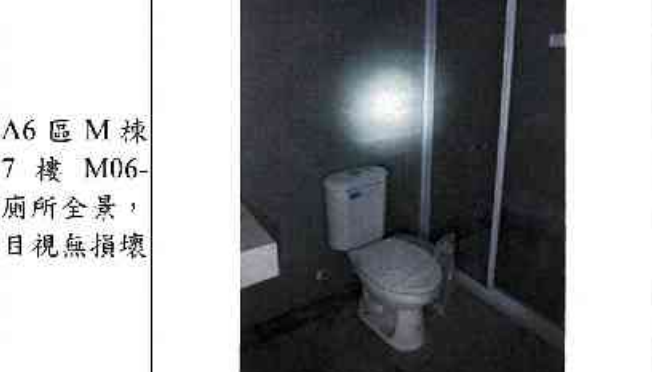
| 編號<br>55 | 說明<br>A6區M棟7樓M06-臥室全景，目視<br>無損壞 | 編號<br>56 | 說明<br>A6區M棟7樓M06-廚房全景，目視<br>無損壞 |

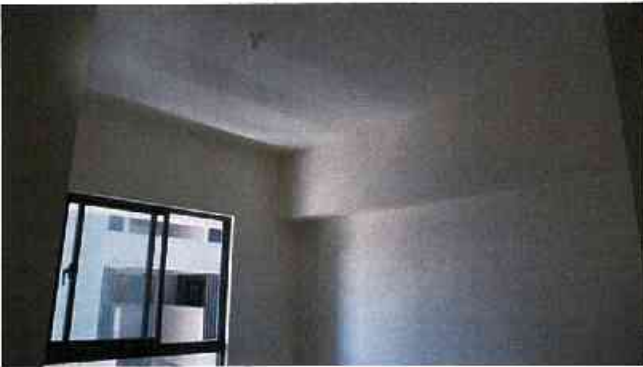
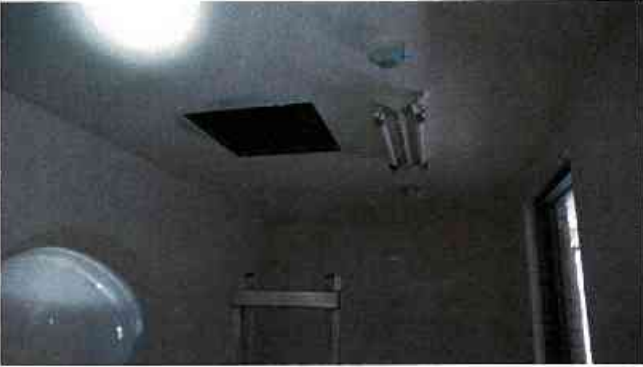
| 編號<br>57 | 說明<br>A6區M棟7樓M06-陽台全景，目視<br>無損壞 | 編號<br>58 | 說明<br>A6區M棟7樓M06-陽台檢修孔，目視<br>無損壞 |

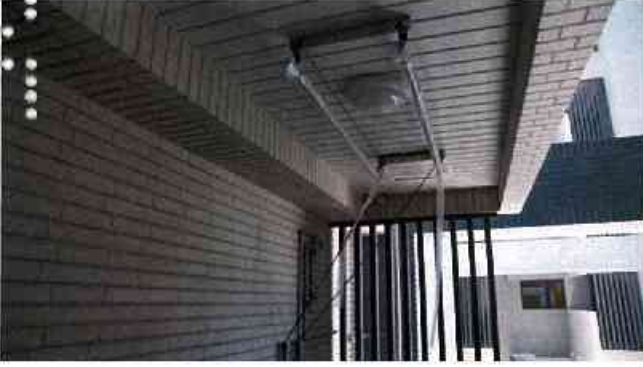
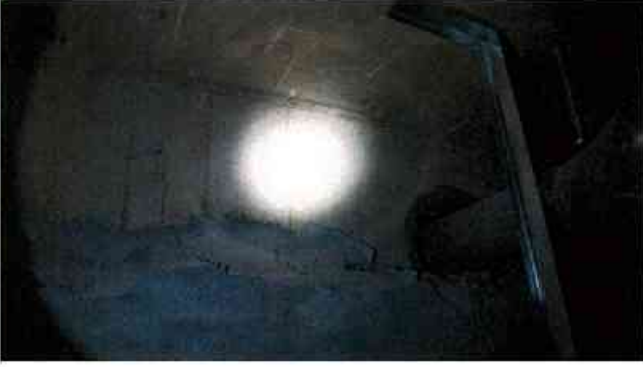
| 編號<br>59 | 說明<br>A6區M棟7樓M06-廚房檢修孔，鋼<br>筋外露鏽蝕 | 編號<br>60 | 說明<br>A6區M棟7樓M06-走廊檢修孔，目<br>視無損壞 |

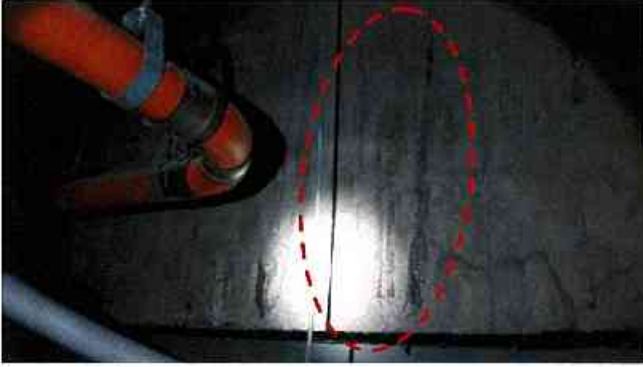
| 編號<br>61 | 說明 | A6 區 M 棟 7 樓 M06-客廳檢修孔，目視無損壞 | 編號<br>62 | 說明 | A6 區 M 棟 7 樓 M06-廁所檢修孔，目視無損壞 |

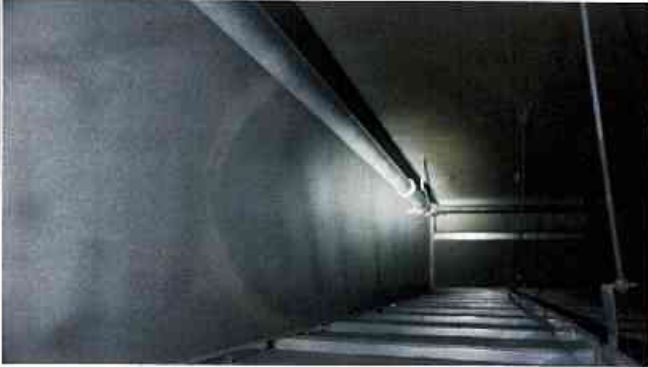
| 編號<br>63 | 說明 | A6 區 M 棟 7 樓-公共空間，梯廳現況，目視無損壞 | 編號<br>64 | 說明 | A6 區 M 棟 7 樓-公共空間，梯廳檢修孔，目視無損壞。 |

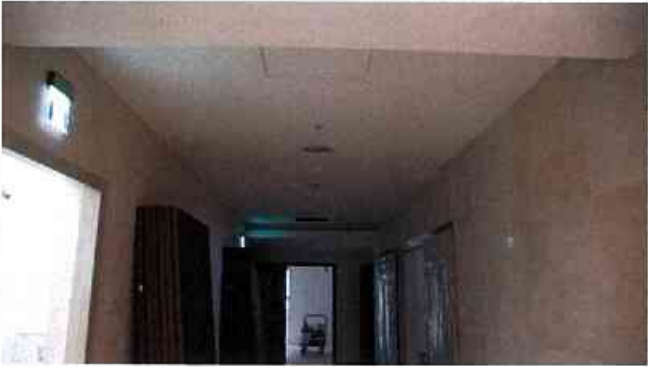
| 編號<br>65 | 說明 | A6 區 M 棟 7 樓-公共空間，梯間門口現況，目視無損壞 | 編號<br>66 | 說明 | A6 區 M 棟 7 樓-公共空間，梯間門口檢修孔，目視無損壞 |

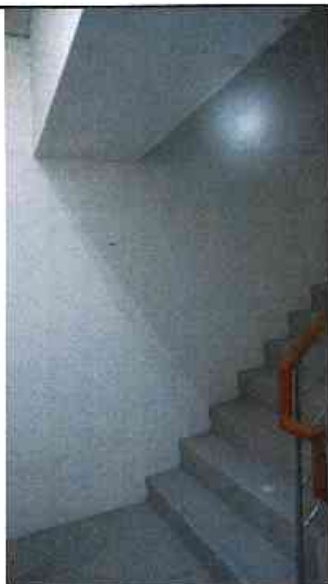
| A6區M棟7樓-公共空間，右側樓梯現況，目視無損壞 | | | A6區M棟7樓-公共空間，右側排煙室現況，目視無損壞 | | |

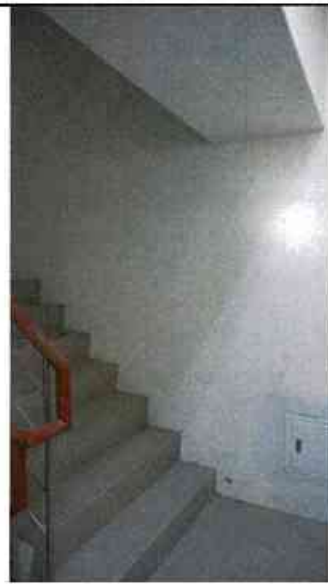
| A6區M棟7樓-公共空間，左側樓梯現況，目視無損壞 | | | A6區M棟7樓-公共空間，左側排煙室現況，目視無損壞 | | |

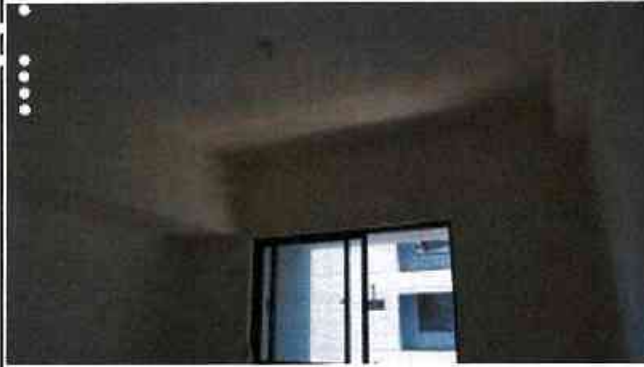
| 編號<br>5 | 說明 | A6區M棟6樓M01-臥室全景，目視無損壞 | 編號<br>6 | 說明 | A6區M棟6樓M01-衛浴全景，目視無損壞 |

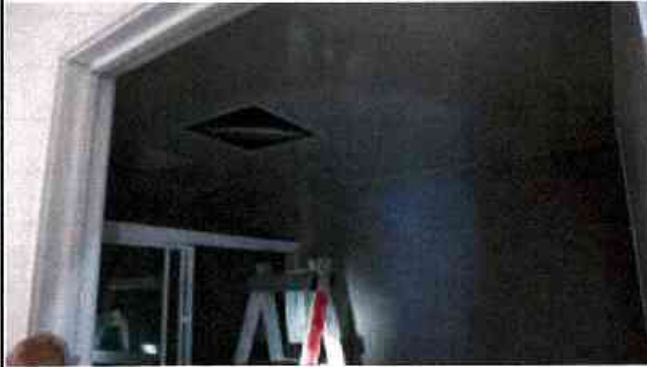
| 7 | A6區M棟6樓M01-臥室全景 | 8 | A6區M棟6樓M01-廚房全景，目視無損壞 |

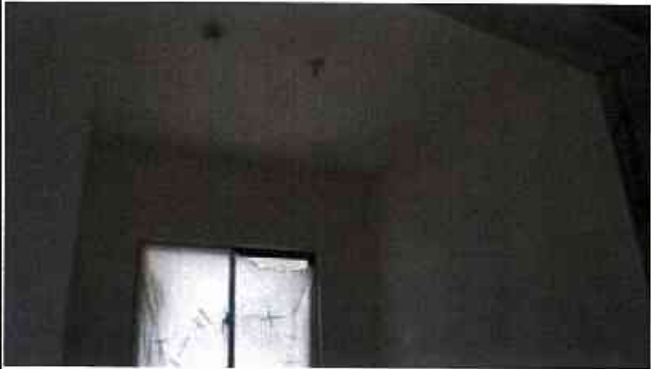
| 9 | A6區M棟6樓M01-陽台全景，目視無損壞 | 10 | A6區M棟6樓M01-陽台檢修孔現況，目視無損壞。 |

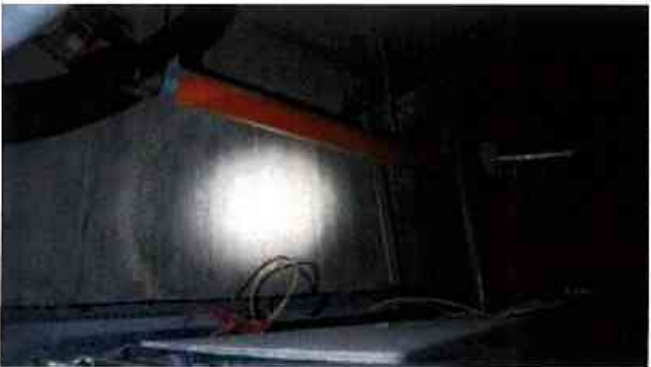
| 編號<br>13 | 說明<br>A6區M棟6樓M01-客廳梁，粉刷不平整 | 編號<br>14 | 說明<br>A6區M棟6樓M01-臥室頂板，粉刷不平整 |

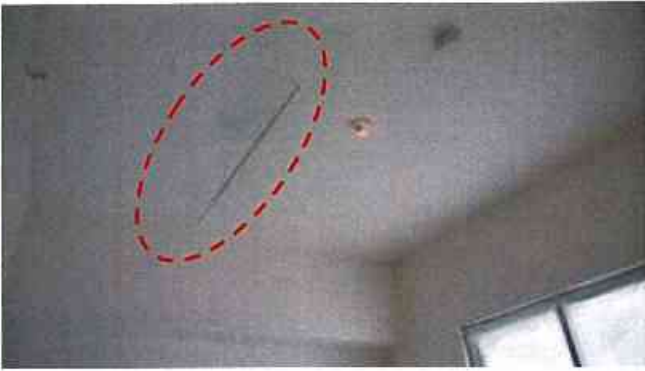
| 編號<br>15 | 說明<br>A6區M棟6樓M02-標的物門牌 | 編號<br>16 | 說明<br>A6區M棟6樓M02-客廳全景，目視無損壞 |

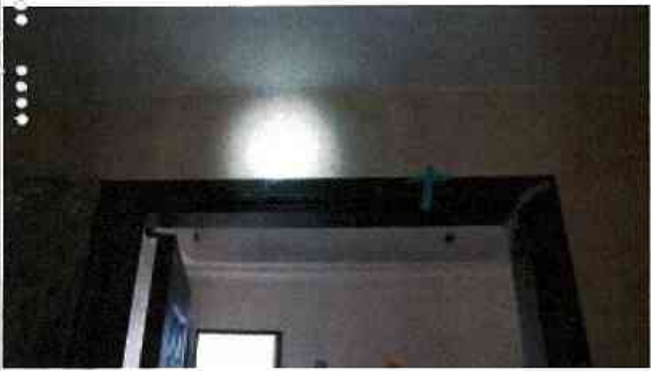
| 編號<br>17 | 說明<br>A6區M棟6樓M02-臥室全景，目視無損壞。 | 編號<br>18 | 說明<br>A6區M棟6樓M02-臥室全景，目視無損壞 |

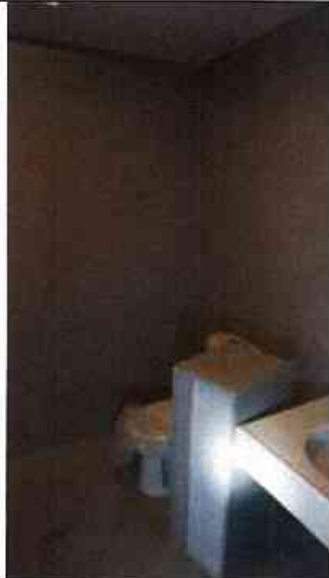
| A6區M棟6樓M02-廁所全景，目視無損壞 | | | | | |

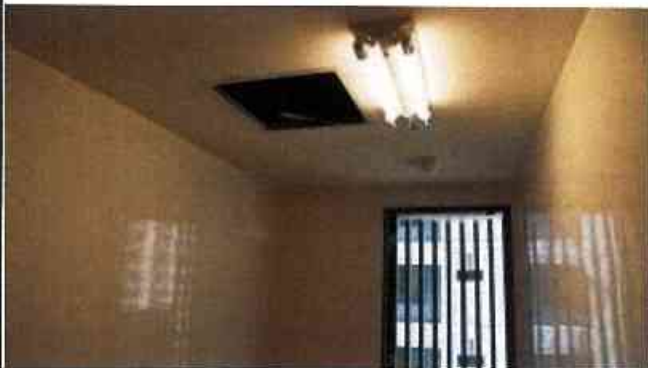
| 編號 | 說明 | A6區M棟6樓M02-陽台全景，目視無損壞 | 編號 | 說明 | A6區M棟6樓M02-陽台檢修孔，目視無損壞 |

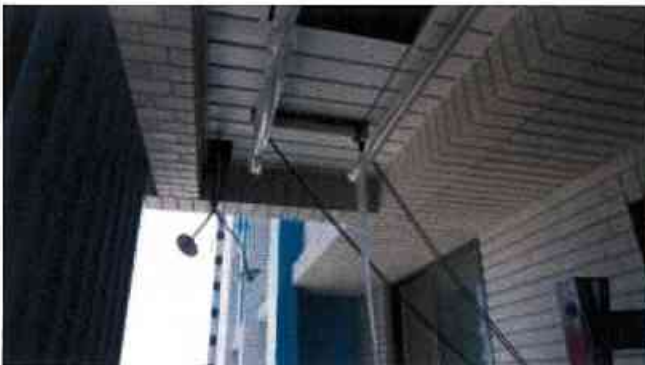
| 編號 | 說明 | A6區M棟6樓M02-廚房檢修孔，目視無損壞 | 編號 | 說明 | A6區M棟6樓M02-廁所檢修孔，目視無損壞 |

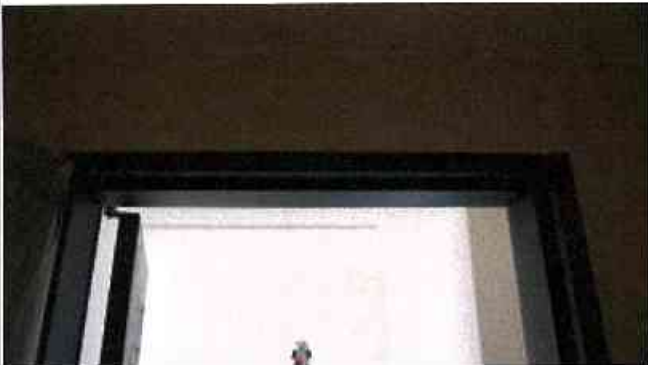
| 編號<br>27 | 說明<br>A6區M棟6樓M03-主臥室全景，目視無損壞。 | 編號<br>28 | 說明<br>A6區M棟6樓M03-廁所全景，目視無損壞 |

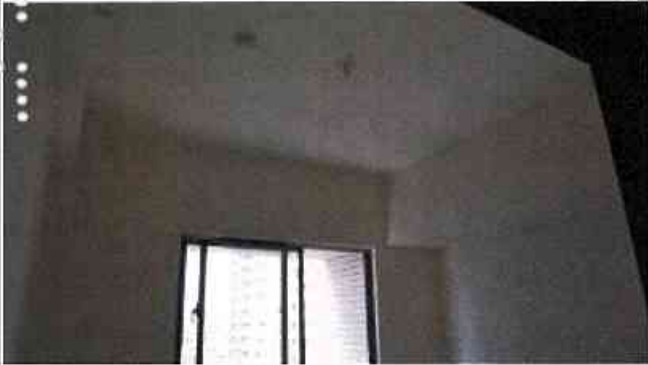
| 編號<br>29 | 說明<br>A6區M棟6樓M03-臥室全景，目視無損壞 | 編號<br>30 | 說明<br>A6區M棟6樓M03-廁所全景，目視無損壞 |

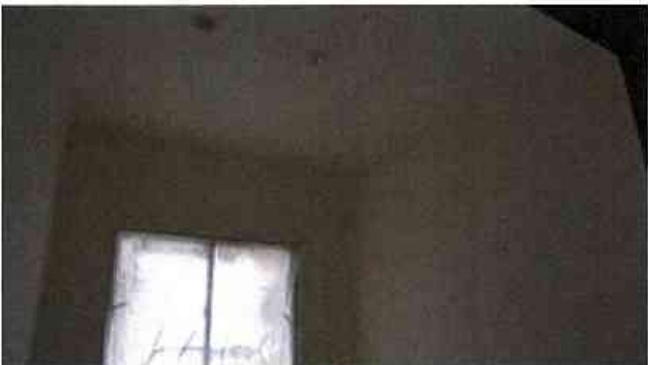
| 編號<br>31 | 說明<br>A6區M棟6樓M03-臥室全景，目視無損壞 | 編號<br>32 | 說明<br>A6區M棟6樓M03-廚房全景，目視無損壞 |

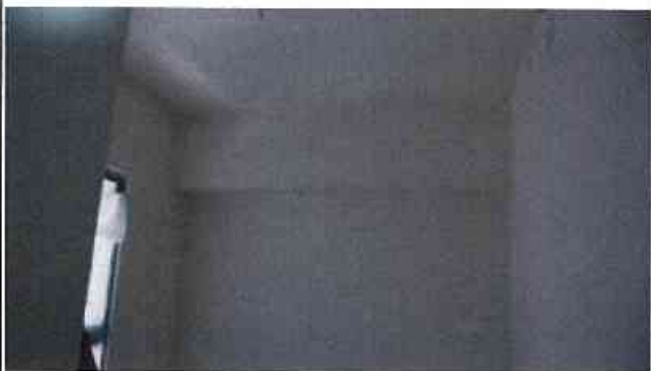
| 編號<br>33 | 說明<br>A6區M棟6樓M03-陽台全景，目視無損壞 | 編號<br>34 | 說明<br>A6區M棟6樓M03-陽台檢修孔，目視無損壞 |

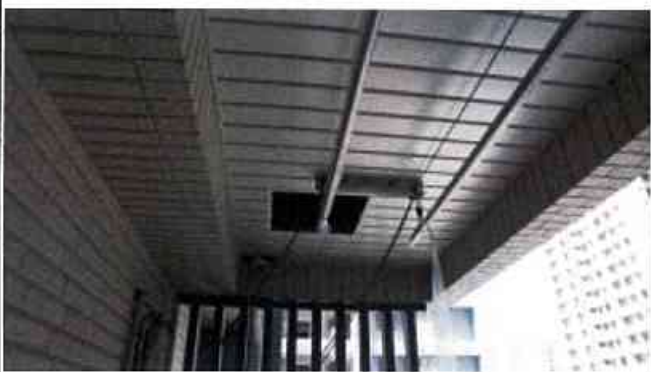
| 編號<br>35 | 說明<br>A6區M棟6樓M03-廚房檢修孔，目視無損壞 | 編號<br>36 | 說明<br>A6區M棟6樓M03-走廊檢修孔，目視無損壞 |

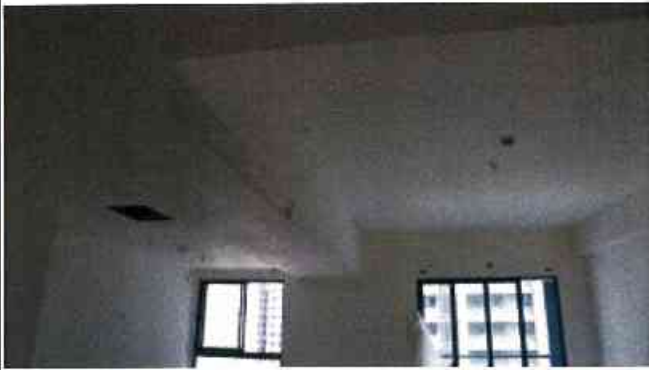
| 編號<br>39 | 說明<br>A6區M棟6樓M05-主臥室全景，目視無損壞 | 編號<br>40 | 說明<br>A6區M棟6樓M05-廁所全景，目視無損壞 |

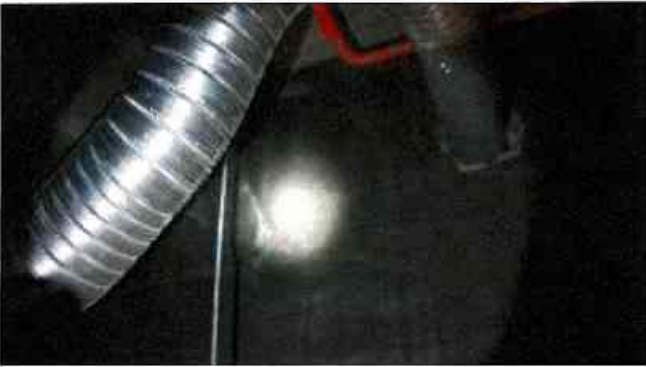
| 編號<br>65 | 說明<br>A6區M棟6樓-公共空間，梯廳現況，目視無損壞 | 編號<br>66 | 說明<br>A6區M棟6樓-公共空間，梯廳檢修孔，螺桿未切除 |

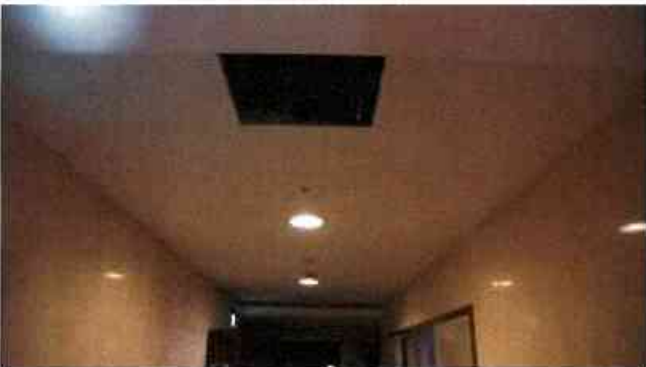
| 編號 | 說明 | 編號 | 說明 |
|---|---|---|---|
| 67 | A6 區 M 棟 6 樓-公共空間，梯間門口<br>現況，目視無損壞 | 68 | A6 區 M 棟 6 樓-公共空間，梯間門口<br>檢修孔，目視無損壞 |

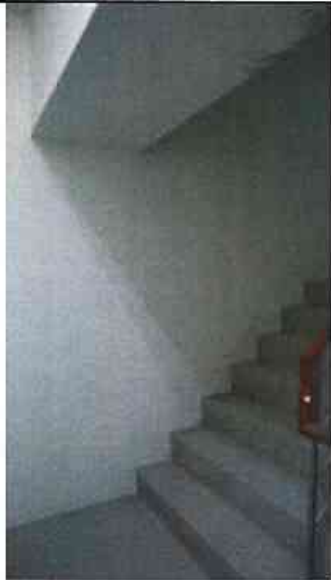
| 編號 | 說明 | 編號 | 說明 |
|---|---|---|---|
| 69 | A6 區 M 棟 6 樓-公共空間，右側樓梯現況，目視無損壞 | 70 | A6 區 M 棟 6 樓-公共空間，右側排煙室現況，目視無損壞 |

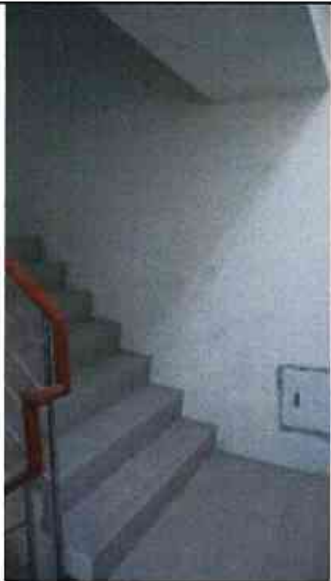
| 編號 | 說明 | 編號 | 說明 |
|---|---|---|---|
| 71 | A6 區 M 棟 6 樓-公共空間，左側樓梯現況，目視無損壞 | 72 | A6 區 M 棟 6 樓-公共空間，左側排煙室現況，目視無損壞 |
