板橋區浮洲合宜住宅結構安全鑑定案

A6 西區鑑定報告書

## 附件二十六：A6 西區 M 棟裂損現況調查報告

浮洲合宜住宅 A6 區地上層 M 棟裂損現況調查

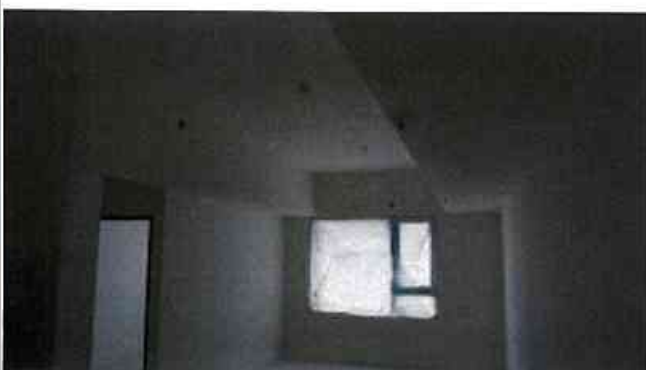
| 編號<br>1 | 說明 | A6 區 M 棟 5 樓 M01-標的物門牌 | 編號<br>2 | 說明 | A6 區 M 棟 5 樓 M01-客廳全景，目視無損壞 |

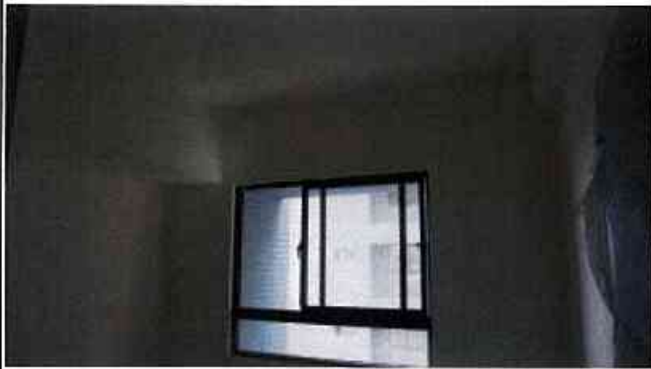
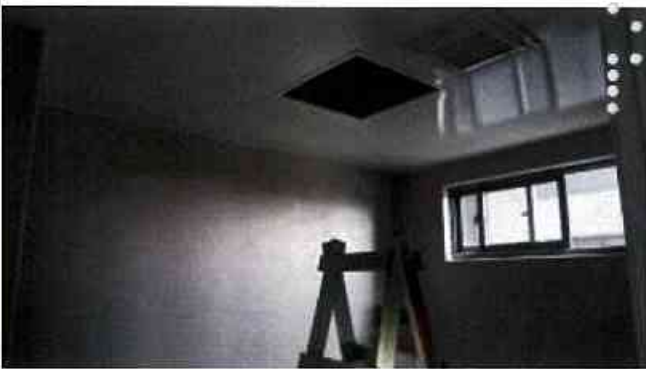
| 編號<br>3 | 說明 | A6 區 M 棟 5 樓 M01-主臥室全景，目視無損壞 | 編號<br>4 | 說明 | A6 區 M 棟 5 樓 M01-衛浴全景，目視無損壞 |

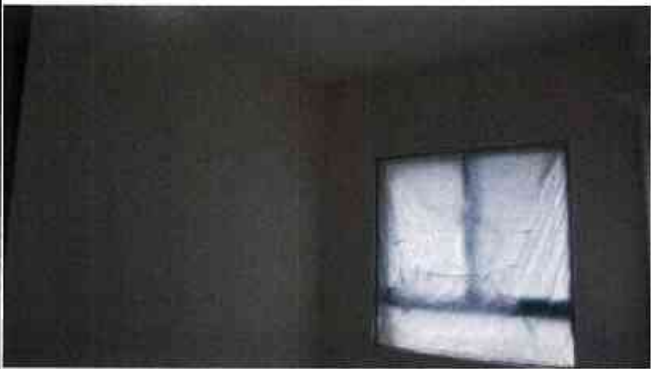
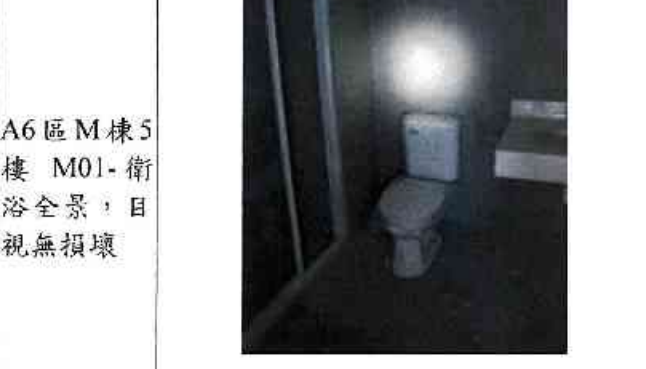
| 編號<br>5 | 說明 | A6 區 M 棟 5 樓 M01-臥室全景，目視無損壞 | 編號<br>6 | 說明 | A6 區 M 棟 5 樓 M01-衛浴全景，目視無損壞 |

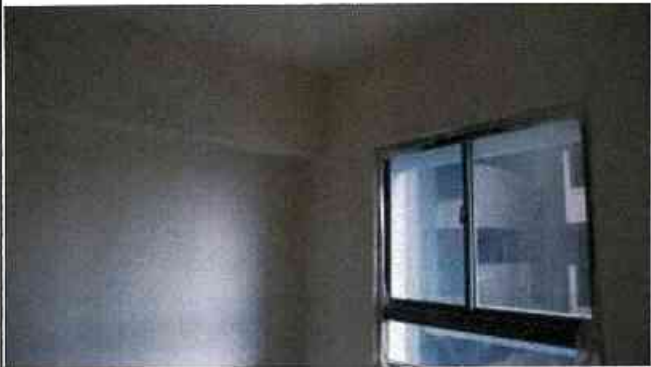
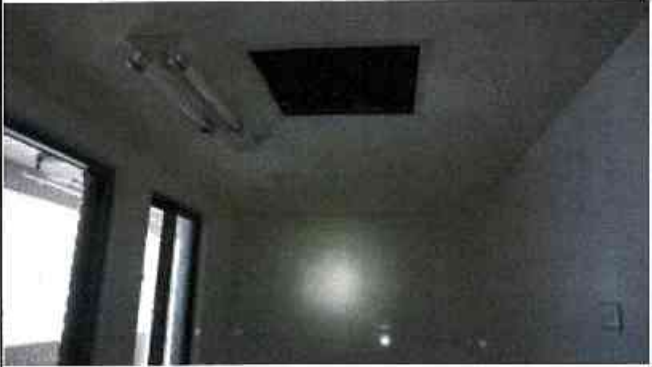
| 7 | A6區M棟5樓M01-臥室全景，目視無損壞 | 8 | A6區M棟5樓M01-廚房全景，目視無損壞 |

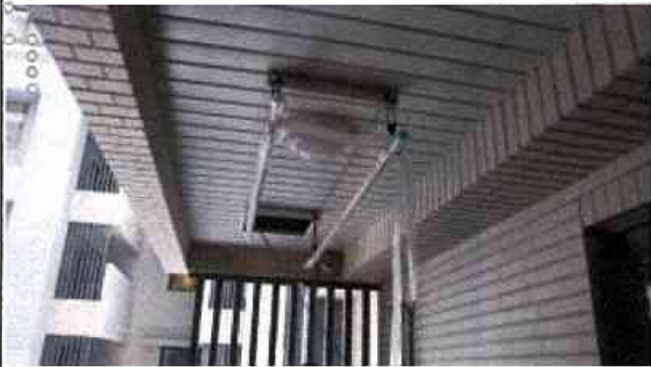
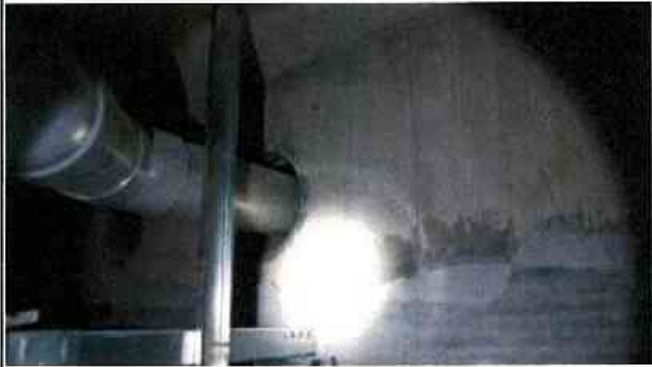
| 9 | A6區M棟5樓M01-陽台全景，目視無損壞 | 10 | A6區M棟5樓M01-陽台檢修孔現況，目視無損壞。 |

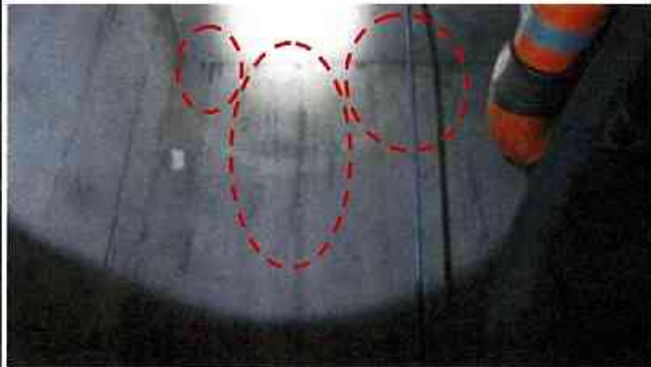
| 11 | A6區M棟5樓M01-廚房檢修孔現況，鋼筋外露鏽蝕 | 12 | A6區M棟5樓M01-走廊檢修孔現況，目視無損壞 |

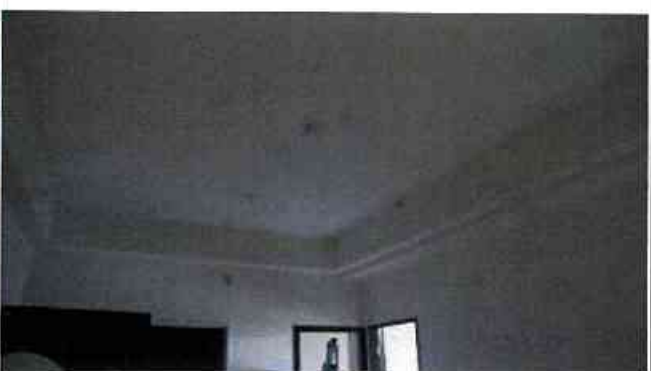
| 編號<br>13 | 說明 | A6 區 M 棟 5 樓 M02-標的物門牌 | 編號<br>14 | 說明 | A6 區 M 棟 5 樓 M02-客廳全景，目視無損壞 |

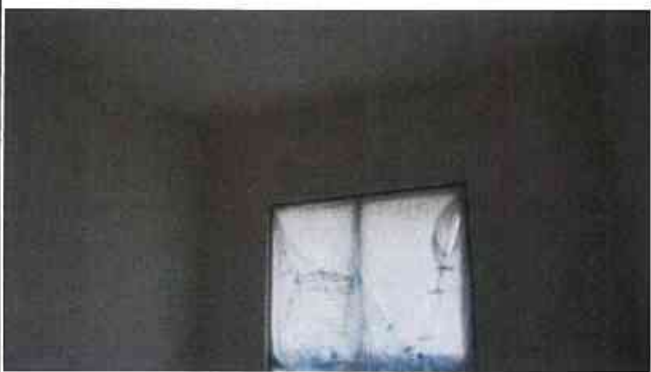
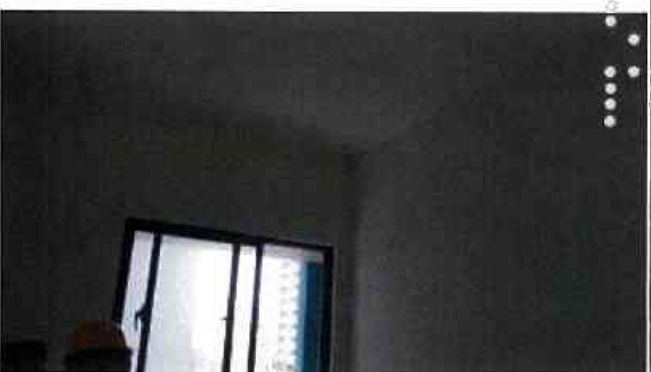
| 編號<br>15 | 說明 | A6 區 M 棟 5 樓 M02-臥室全景，目視無損壞。 | 編號<br>16 | 說明 | A6 區 M 棟 5 樓 M02-臥室全景，目視無損壞 |

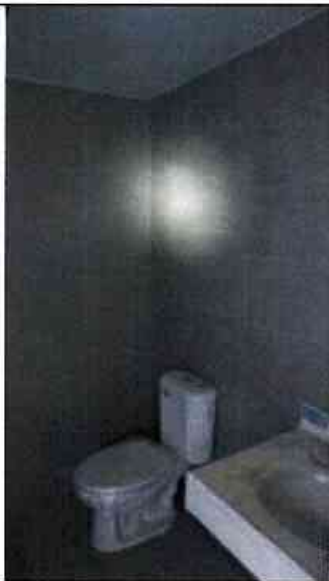
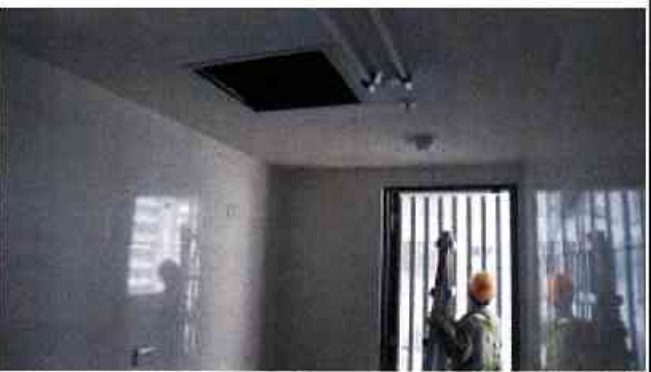
| 編號<br>17 | 說明 | A6 區 M 棟 5 樓 M02-廁所全景，目視無損壞 | 編號<br>18 | 說明 | A6 區 M 棟 5 樓 M02-廚房全景，目視無損壞 |

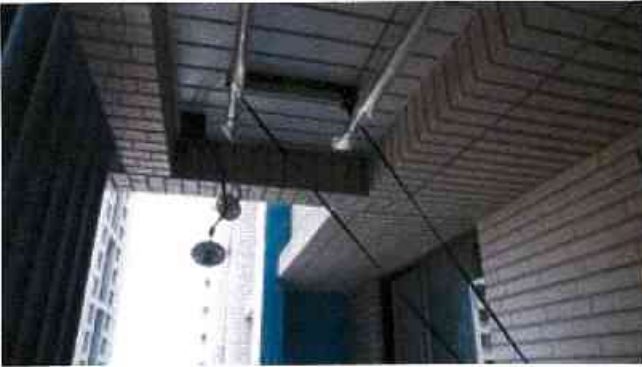
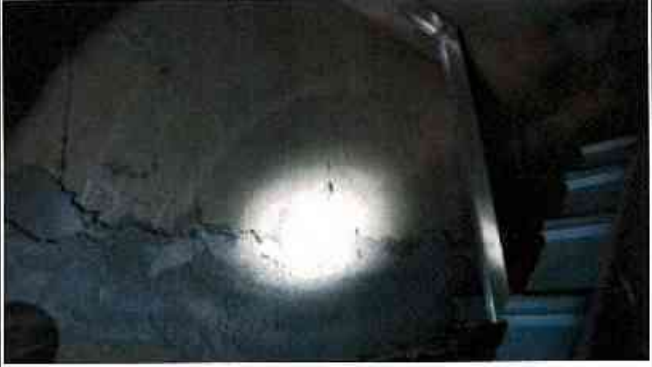
| 編號<br>19 | 說明<br>A6區M棟5樓M02-陽台全景，目視無損壞 | 編號<br>20 | 說明<br>A6區M棟5樓M02-陽台檢修孔，目視無損壞 |

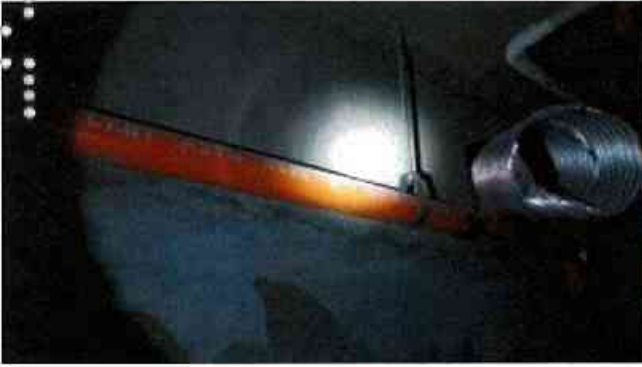
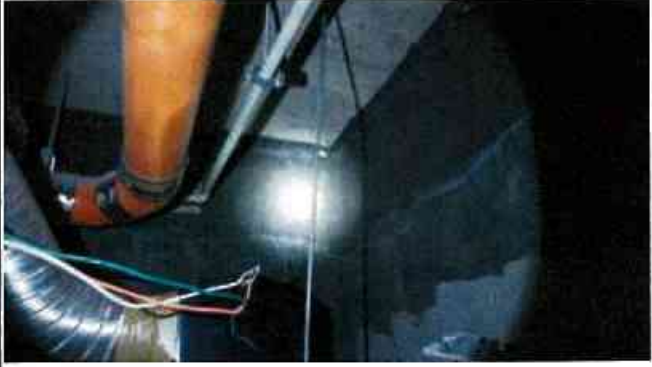
| 編號<br>21 | 說明<br>A6區M棟5樓M02-廚房檢修孔，目視無損壞 | 編號<br>22 | 說明<br>A6區M棟5樓M02-廁所檢修孔，目視無損壞 |

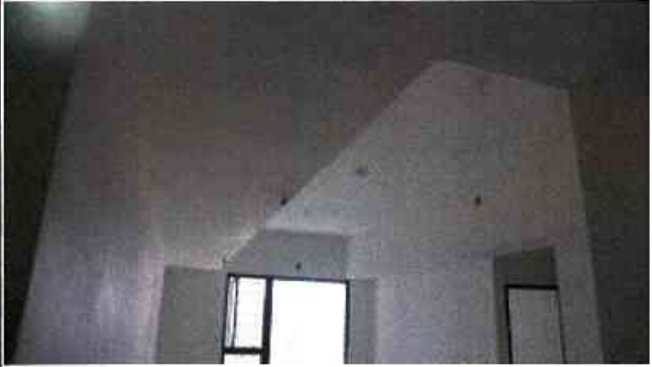
| 編號<br>23 | 說明<br>A6區M棟5樓M03-標的物門牌 | 編號<br>24 | 說明<br>A6區M棟5樓M03-客廳全景，目視無損壞 |

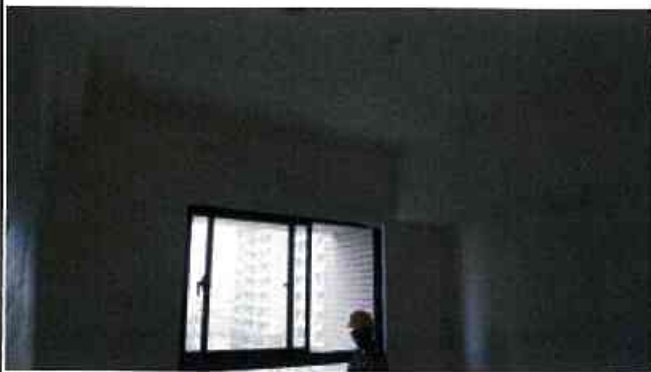
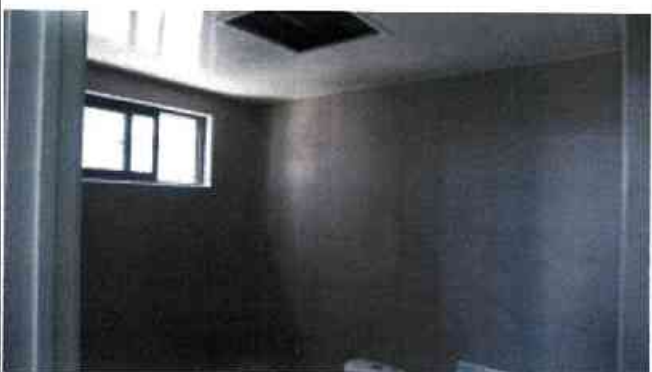
| 編號<br>25 | 說明 | A6區M棟5樓M03-主臥室全景，目視無損壞。 | 編號<br>26 | 說明 | A6區M棟5樓M03-廁所全景，目視無損壞 |

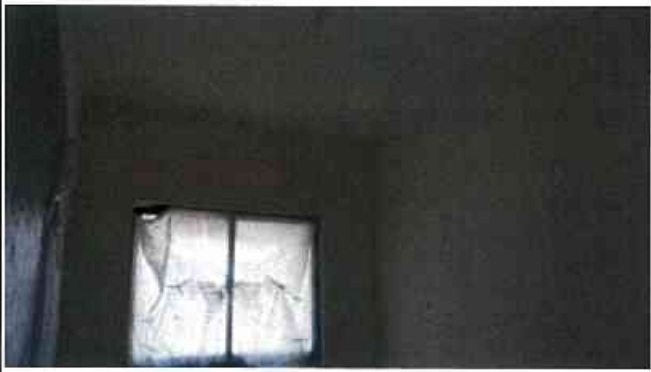
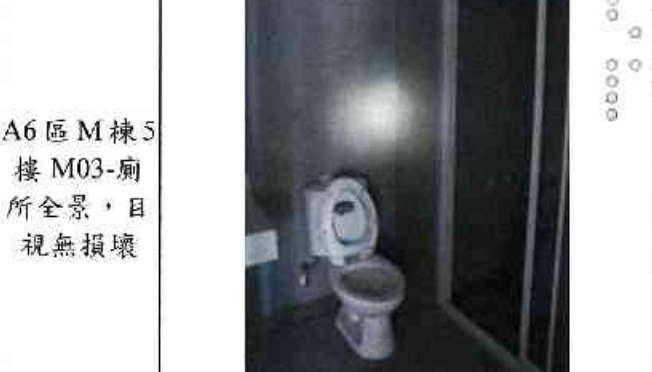
| 編號<br>27 | 說明 | A6區M棟5樓M03-臥室全景，目視無損壞 | 編號<br>28 | 說明 | A6區M棟5樓M03-廁所全景，目視無損壞 |

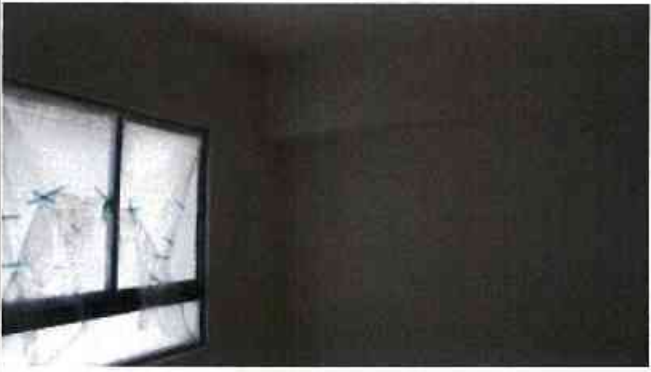
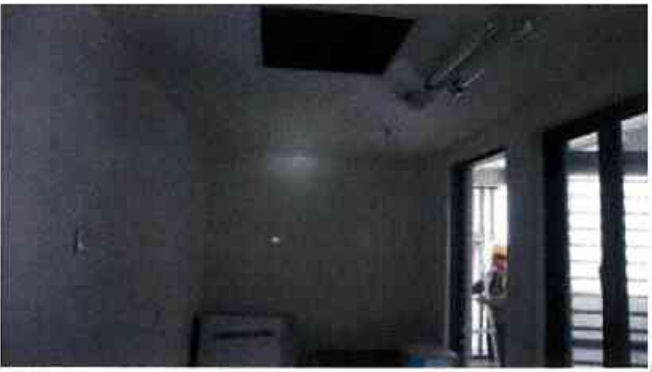
| 編號<br>29 | 說明 | A6區M棟5樓M03-臥室全景，目視無損壞 | 編號<br>30 | 說明 | A6區M棟5樓M03-廚房全景，目視無損壞 |

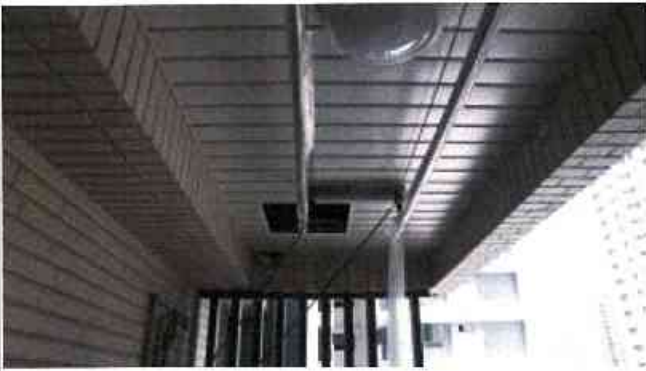
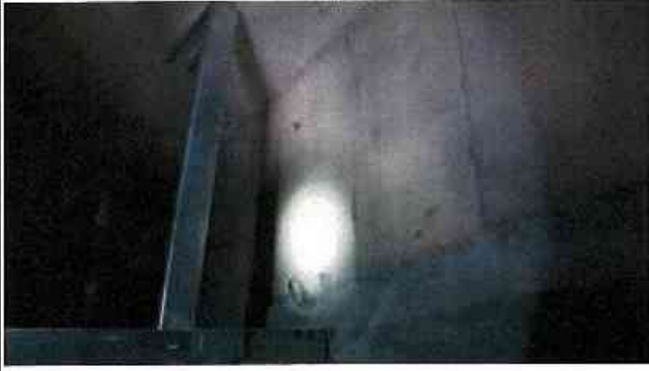
| 編號<br>31 | 說明<br>A6區M棟5樓M03-陽台全景，目視無損壞 | 編號<br>32 | 說明<br>A6區M棟5樓M03-陽台檢修孔，目視無損壞 |

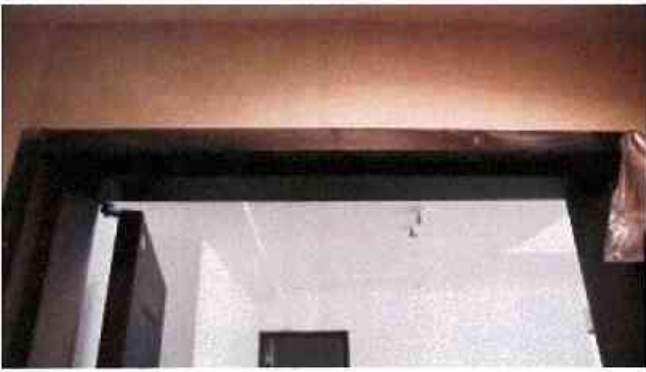
| 編號<br>37 | 說明 | A6區M棟5樓M05-主臥室全景，目視無損壞 | 編號<br>38 | 說明 | A6區M棟5樓M05-廁所全景，目視無損壞 |

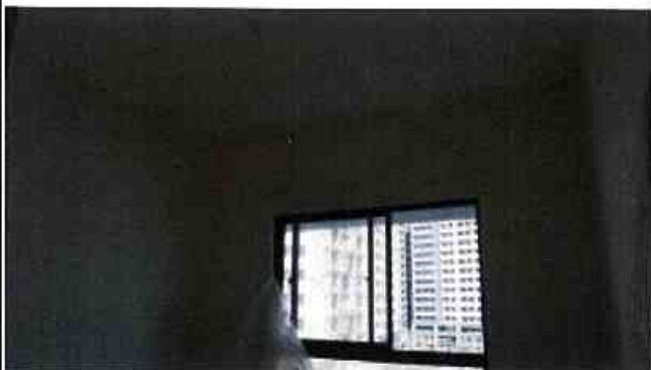
| 編號<br>39 | 說明 | A6區M棟5樓M05-臥室全景，目視無損壞。 | 編號<br>40 | 說明 | A6區M棟5樓M05-廁所全景，目視無損壞 |

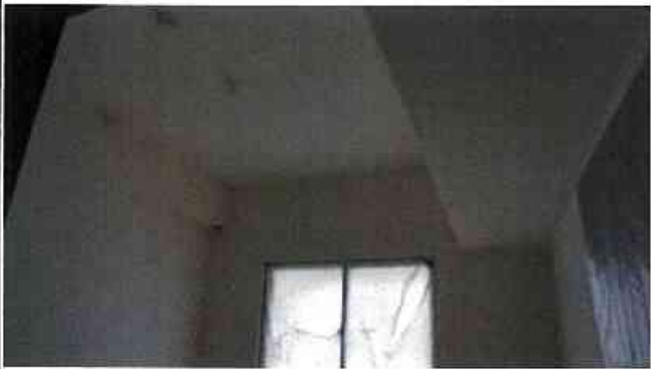
| 編號<br>41 | 說明 | A6區M棟5樓M05-臥室全景，目視無損壞 | 編號<br>42 | 說明 | A6區M棟5樓M05-廚房全景，目視無損壞 |

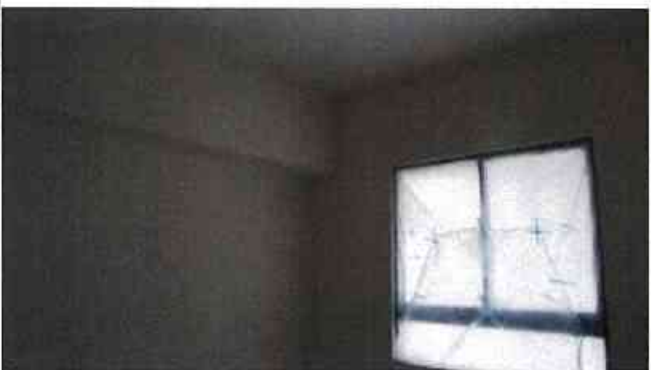
| 編號<br>43 | 說明 | A6區M棟5樓M05-陽台全景，目視無損壞 | 編號<br>44 | 說明 | A6區M棟5樓M05-陽台檢修孔，目視無損壞 |

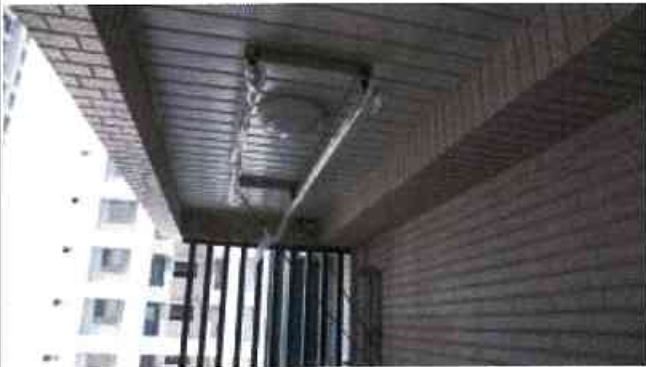
| 編號<br>45 | 說明 | A6區M棟5樓M05-廚房檢修孔，目視無損壞 | 編號<br>46 | 說明 | A6區M棟5樓M05-走廊檢修孔，目視無損壞 |

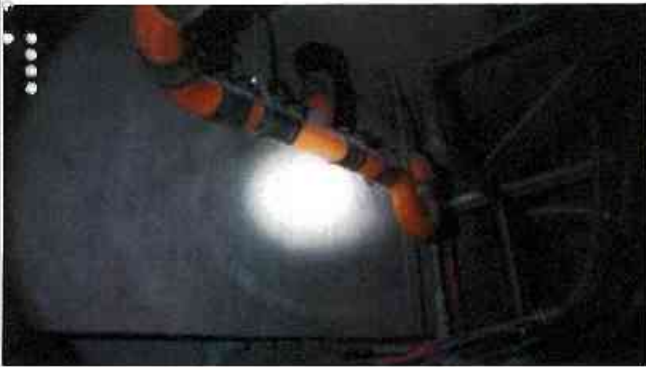
| 編號<br>47 | 說明 | A6區M棟5樓M05-客廳檢修孔，目視無損壞 | 編號<br>48 | 說明 | A6區M棟5樓M05-客廳大梁，混凝土不平整 |

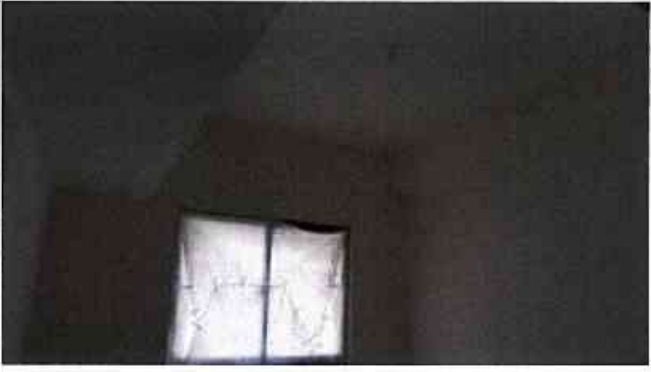
| 編號<br>55 | 說明<br>A6區M棟5樓M06-臥室全景，目視無損壞 | 編號<br>56 | 說明<br>A6區M棟5樓M06-廚房全景，目視無損壞 |

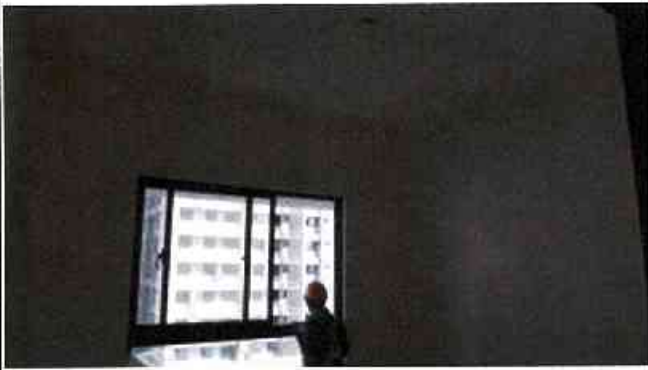
| 編號<br>57 | 說明<br>A6區M棟5樓M06-陽台全景，目視無損壞 | 編號<br>58 | 說明<br>A6區M棟5樓M06-陽台檢修孔，目視無損壞 |

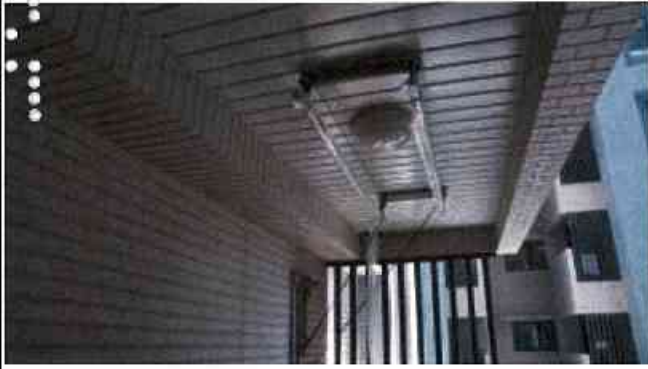
| 編號<br>59 | 說明<br>A6區M棟5樓M06-廚房檢修孔，目視無損壞 | 編號<br>60 | 說明<br>A6區M棟5樓M06-走廊檢修孔，目視無損壞 |

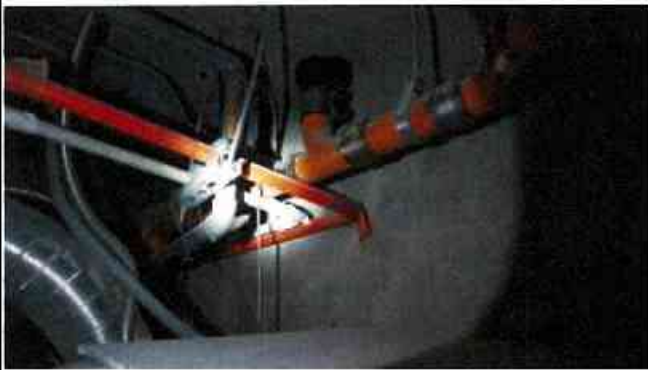
| 編號<br>61 | 說明<br>A6區M棟5樓M06-客廳檢修孔，目視無損壞 | 編號<br>62 | 說明<br>A6區M棟5樓M06-廁所檢修孔，目視無損壞 |

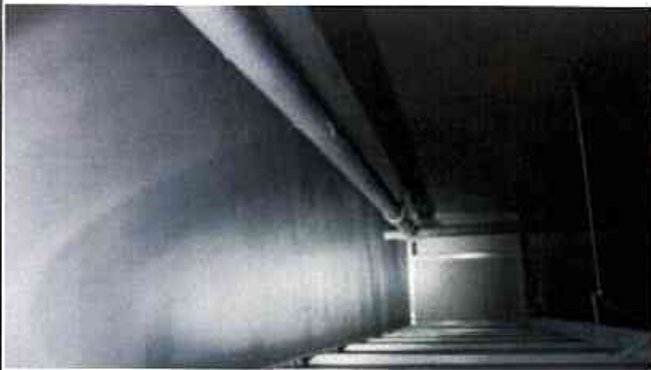
| 編號<br>63 | 說明<br>A6區M棟5樓-公共空間，梯廳現況，目視無損壞 | 編號<br>64 | 說明<br>A6區M棟5樓-公共空間，梯廳檢修孔，目視無損壞。 |

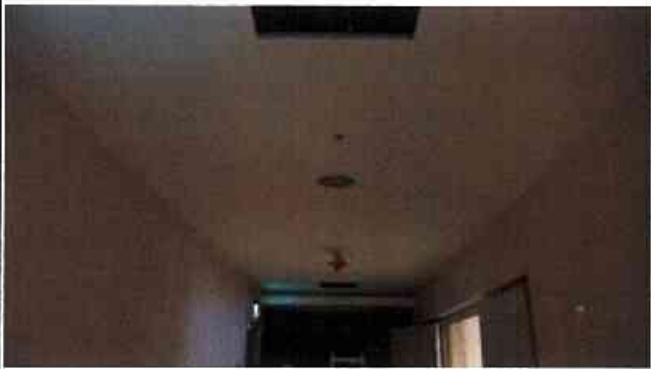
| 編號<br>65 | 說明<br>A6區M棟5樓-公共空間，梯間門口現況，目視無損壞 | 編號<br>66 | 說明<br>A6區M棟5樓-公共空間，梯間門口檢修孔，大梁混凝土凹陷不平整 |

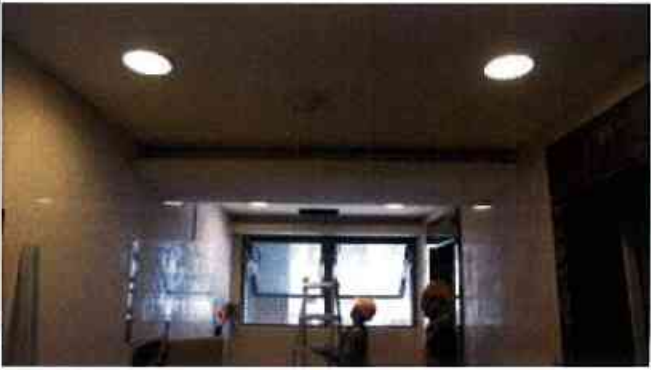
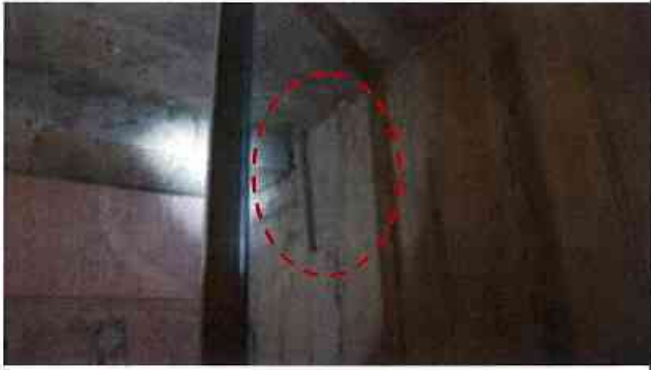
| 編號<br>67 | 說明 | | 編號<br>68 | 說明 | |
| A6區M棟5樓-公共空間，右側樓梯現況，目視無損壞 | | | A6區M棟5樓-公共空間，右側排煙室現況，目視無損壞 | | |

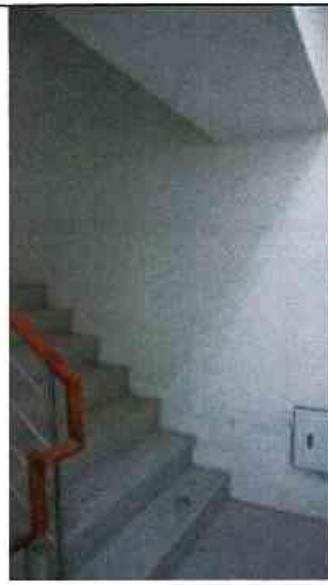
| A6區M棟5樓-公共空間，左側樓梯現況，目視無損壞 | | | A6區M棟5樓-公共空間，左側排煙室現況，目視無損壞 | | |

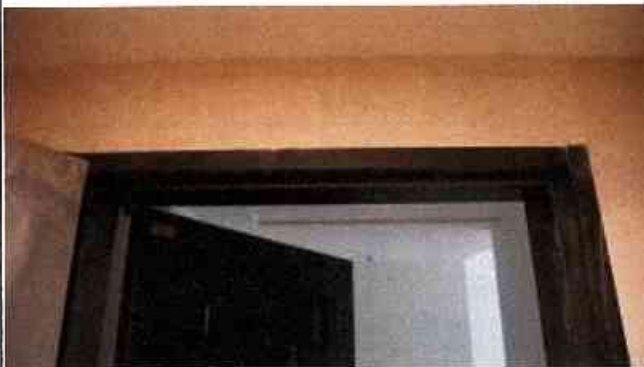
| 編號<br>1 | 說明 | A6區M棟4樓M01-標的物門牌 | 編號<br>2 | 說明 | A6區M棟4樓M01-客廳全景，目視無損壞 |

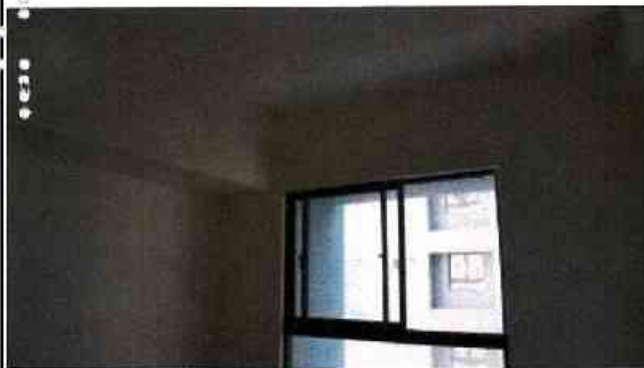
| 編號<br>3 | 說明 | A6區M棟4樓M01-主臥室全景，目視無損壞 | 編號<br>4 | 說明 | A6區M棟4樓M01-衛浴全景，目視無損壞 |

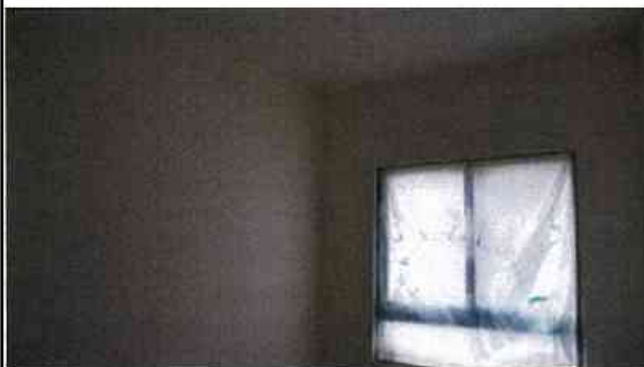
| 編號<br>5 | 說明 | A6區M棟4樓M01-臥室全景，目視無損壞 | 編號<br>6 | 說明 | A6區M棟4樓M01-衛浴全景，目視無損壞 |

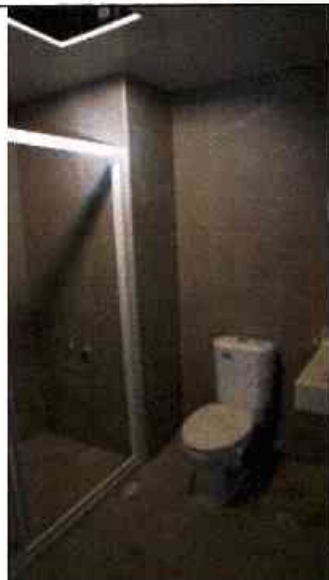
| | | A6區M棟4樓M01-衛浴全景，目視無損壞 | | | |

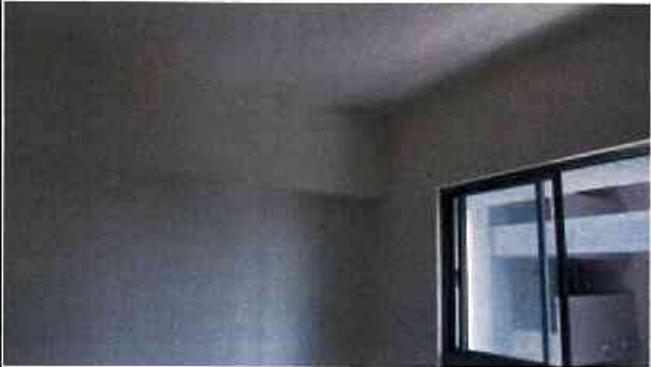
| 編號<br>7 | 說明<br>A6區M棟4樓M01-臥室全景，目視無損壞 | 編號<br>8 | 說明<br>A6區M棟4樓M01-廚房全景，目視無損壞 |

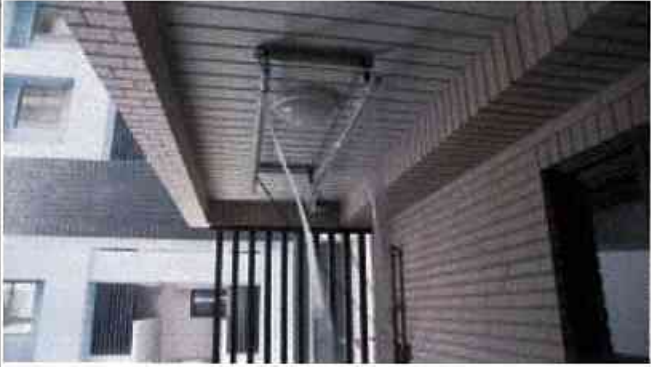
| 編號<br>9 | 說明<br>A6區M棟4樓M01-陽台全景，目視無損壞 | 編號<br>10 | 說明<br>A6區M棟4樓M01-陽台檢修孔現況，目視無損壞。 |

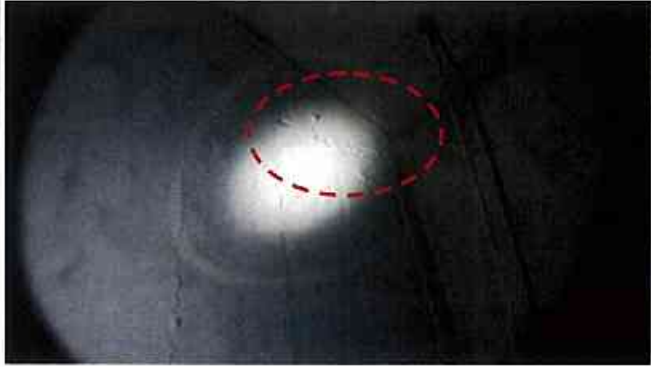
| 編號<br>11 | 說明<br>A6區M棟4樓M01-廚房檢修孔現況，大梁交界蜂窩 | 編號<br>12 | 說明<br>A6區M棟4樓M01-走廊檢修孔現況，目視無損壞 |

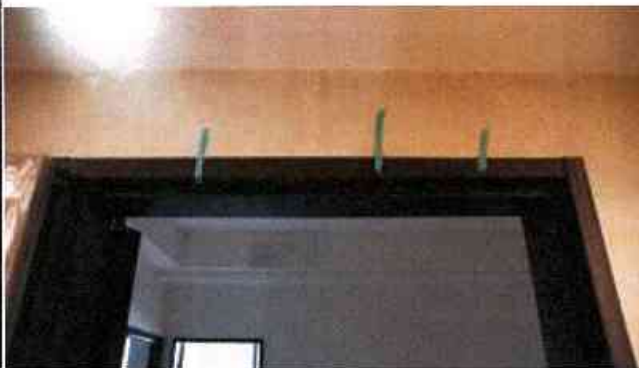
| 編號 | 說明 | A6區M棟4樓M02-標的物門牌 | 編號 | 說明 | A6區M棟4樓M02-客廳全景，目視無損壞 |

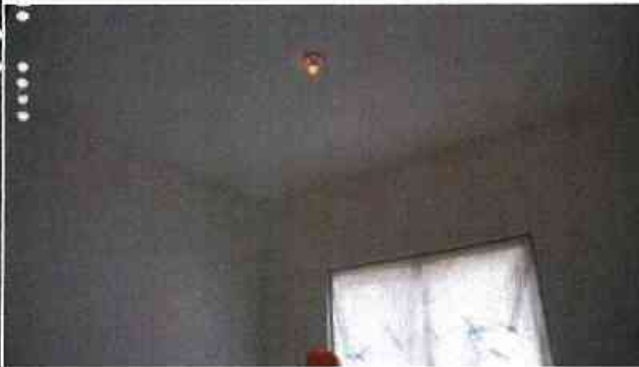
| 編號 | 說明 | A6區M棟4樓M02-臥室全景，目視無損壞。 | 編號 | 說明 | A6區M棟4樓M02-臥室全景，目視無損壞 |

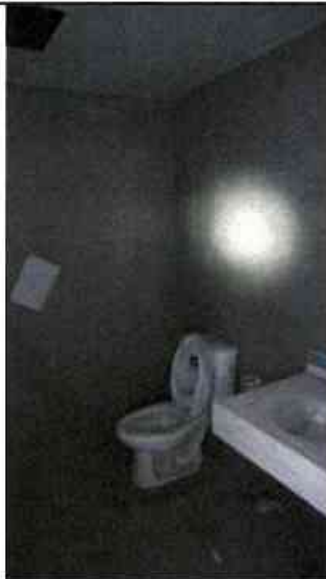
| 編號 | 說明 | A6區M棟4樓M02-廁所全景，目視無損壞 | 編號 | 說明 | A6區M棟4樓M02-廚房全景，目視無損壞 |

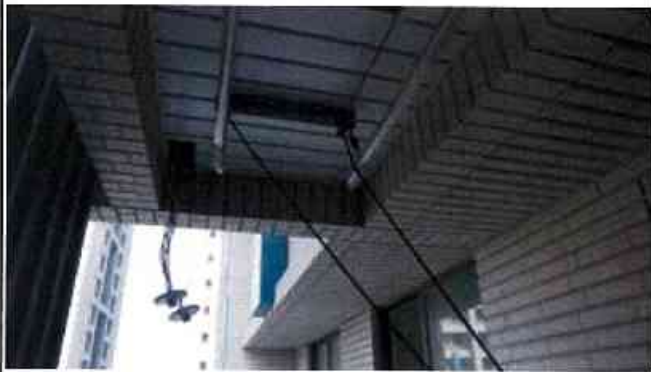
| 編號<br>19 | 說明 | A6區M棟4樓M02-陽台全景，目視無損壞 | 編號<br>20 | 說明 | A6區M棟4樓M02-陽台檢修孔，目視無損壞 |

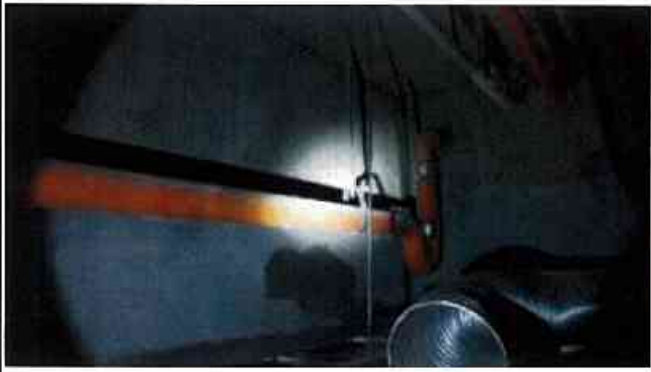
| 編號<br>21 | 說明 | A6區M棟4樓M02-廚房檢修孔，目視無損壞 | 編號<br>22 | 說明 | A6區M棟4樓M02-廁所檢修孔，目視無損壞 |

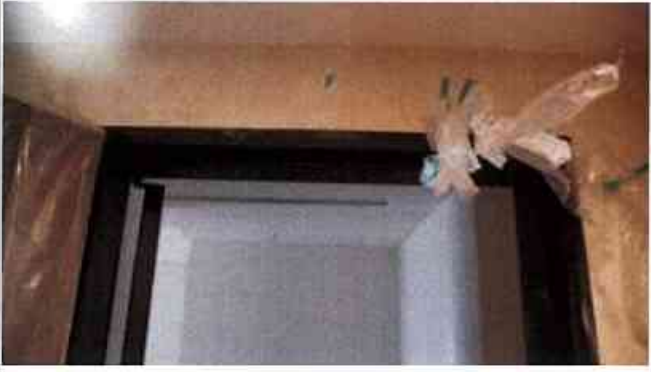
| 編號<br>23 | 說明 | A6區M棟4樓M03-標的物門牌 | 編號<br>24 | 說明 | A6區M棟4樓M03-客廳全景，目視無損壞 |

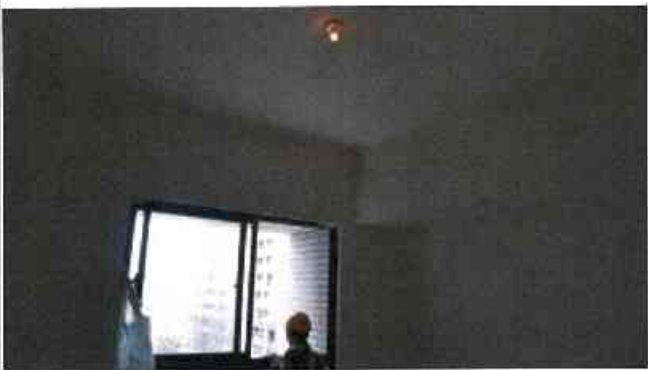
| 編號<br>25 | 說明<br>A6區M棟4樓M03-主臥室全景，目視無損壞。 | 編號<br>26 | 說明<br>A6區M棟4樓M03-廁所全景，目視無損壞 | |

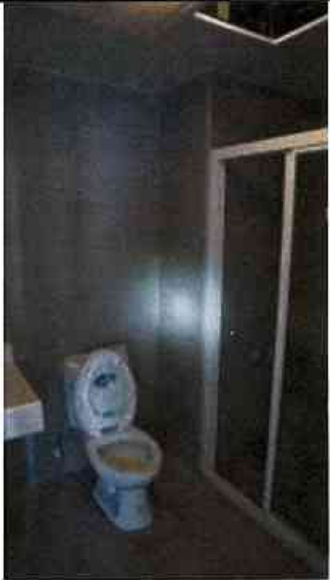
| 編號<br>27 | 說明<br>A6區M棟4樓M03-臥室全景，目視無損壞 | 編號<br>28 | 說明<br>A6區M棟4樓M03-廁所全景，目視無損壞 | |

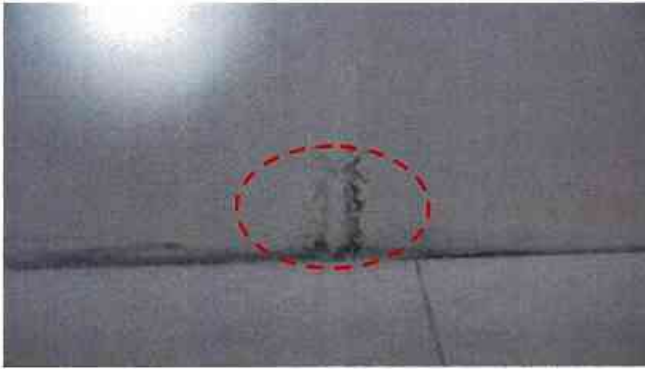
| 編號<br>29 | 說明<br>A6區M棟4樓M03-臥室牆，隔間牆管線外露 | 編號<br>30 | 說明<br>A6區M棟4樓M03-廚房全景，目視無損壞 | |

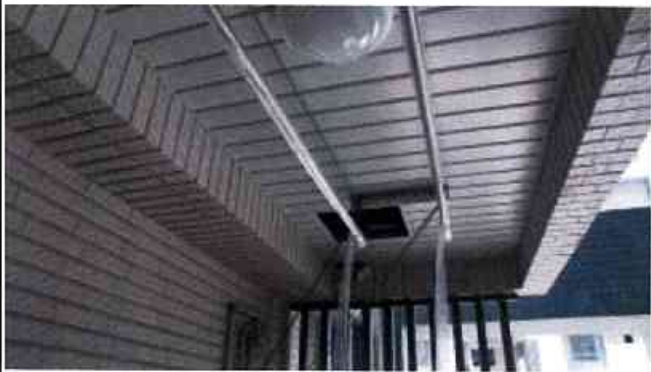
| 編號<br>31 | 說明 | A6區M棟4樓M03-陽台全景，目視無損壞 | 編號<br>32 | 說明 | A6區M棟4樓M03-陽台檢修孔，目視無損壞 |

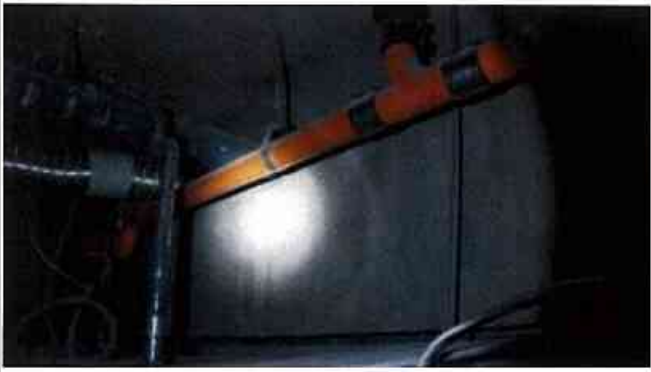
| 編號<br>33 | 說明 | A6區M棟4樓M03-廚房檢修孔，目視無損壞 | 編號<br>34 | 說明 | A6區M棟4樓M03-走廊檢修孔，目視無損壞 |

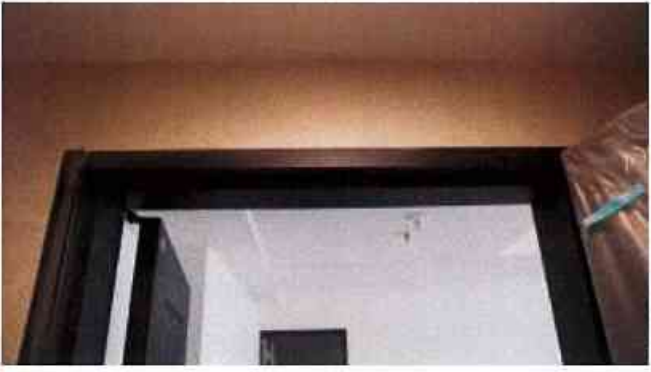
| 編號<br>35 | 說明 | A6區M棟4樓M05-標的物門牌 | 編號<br>36 | 說明 | A6區M棟4樓M05-客廳全景 |

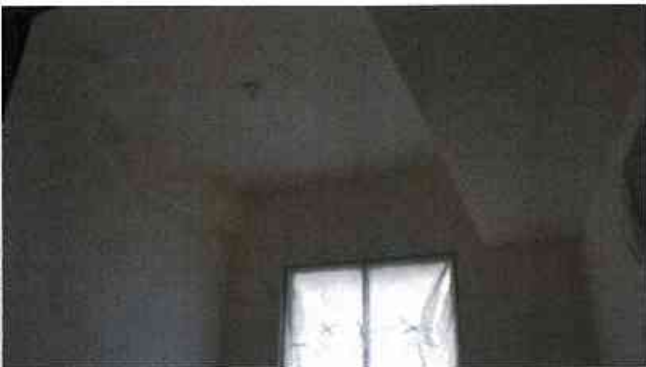
| 編號<br>37 | 說明<br>A6區M棟4樓M05-主臥室全景，目視無損壞 | 編號<br>38 | 說明<br>A6區M棟4樓M05-廁所全景，目視無損壞 | | |

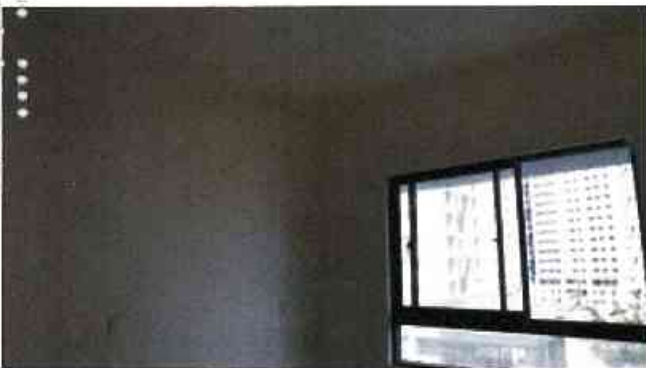
| 編號<br>39 | 說明<br>A6區M棟4樓M05-臥室全景，目視無損壞。 | 編號<br>40 | 說明<br>A6區M棟4樓M05-廁所全景，目視無損壞 | | |

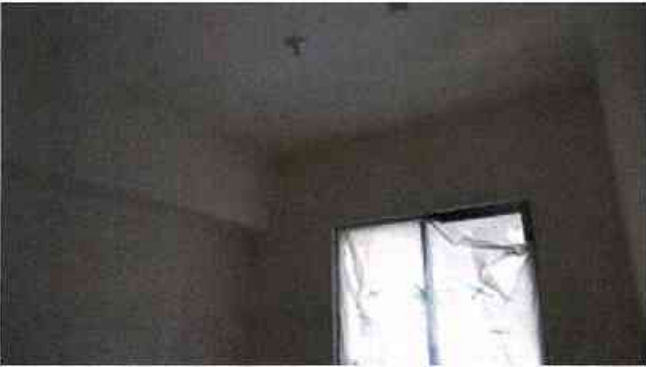
| 編號<br>41 | 說明<br>A6區M棟4樓M05-臥室全景 | 編號<br>42 | 說明<br>A6區M棟4樓M05-廚房全景，目視無損壞 | | |

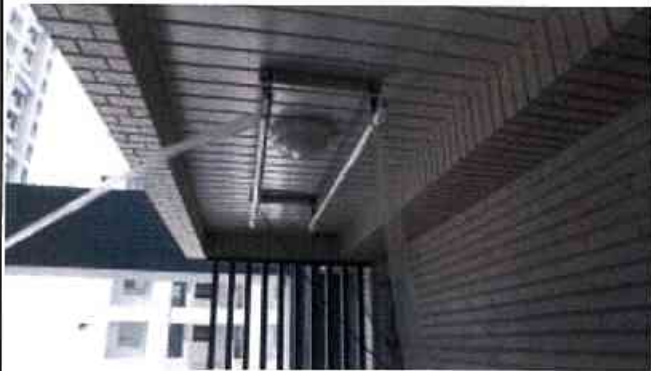
| 43 | A6區M棟4樓M05-陽台全景，目視無損壞 | 44 | A6區M棟4樓M05-陽台檢修孔，目視無損壞 |

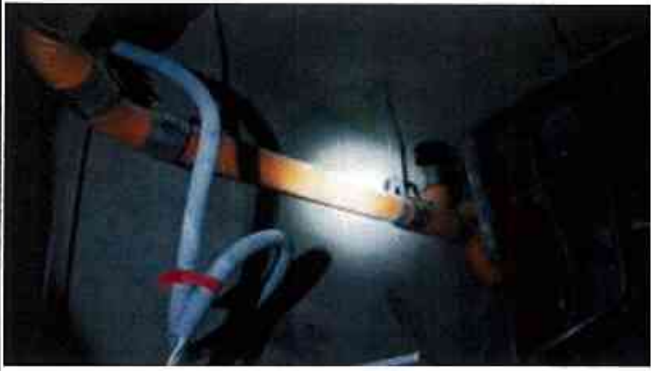
| 45 | A6區M棟4樓M05-廚房檢修孔，目視無損壞 | 46 | A6區M棟4樓M05-走廊檢修孔，目視無損壞 |

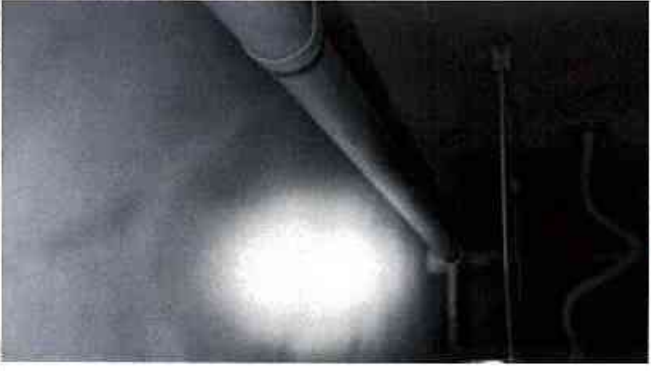
| 47 | A6區M棟4樓M05-客廳檢修孔，目視無損壞 | 48 | A6區M棟4樓M05-廁所檢修孔，目視無損壞 |

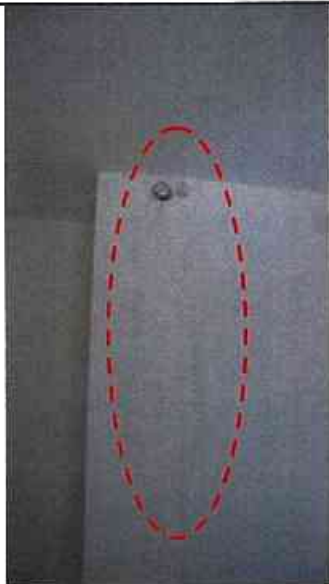
| 編號<br>49 | 說明<br>A6區M棟4樓M05-客廳外牆，混凝土不平整 | 編號<br>50 | 說明<br>A6區M棟4樓M05-臥室牆，有水痕 | |

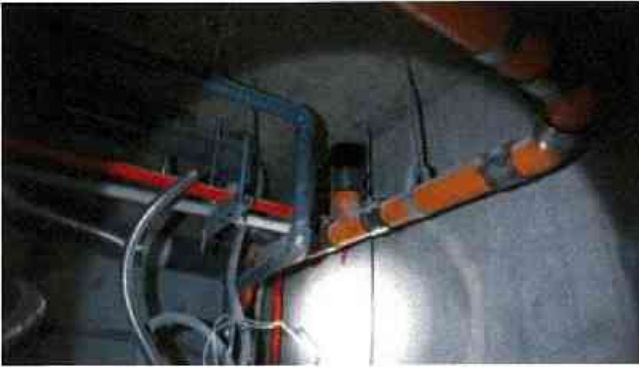
| 編號<br>61 | 說明<br>A6區M棟4樓M06-廚房檢修孔，目視無損壞 | 編號<br>62 | 說明<br>A6區M棟4樓M06-走廊檢修孔，目視無損壞 |

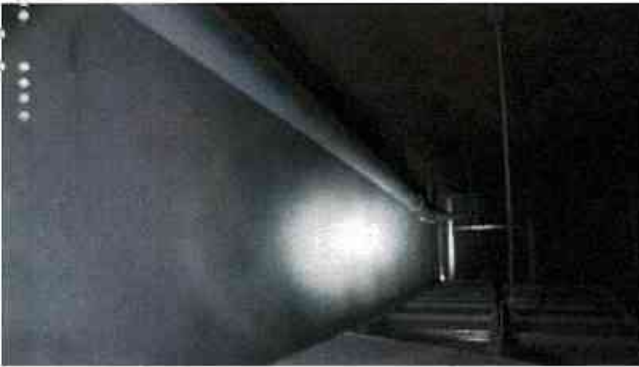
| 編號<br>63 | 說明<br>A6區M棟4樓M06-客廳檢修孔，目視無損壞 | 編號<br>64 | 說明<br>A6區M棟4樓M06-廁所檢修孔，目視無損壞 |

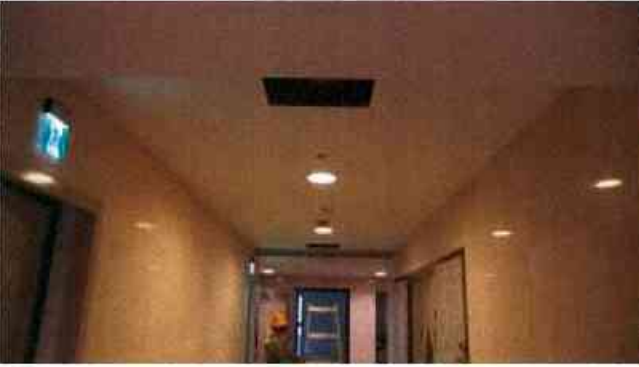
| 編號<br>65 | 說明<br>A6區M棟4樓-公共空間，梯廳現況，目視無損壞 | 編號<br>66 | 說明<br>A6區M棟4樓-公共空間，梯廳檢修孔，目視無損壞。 |

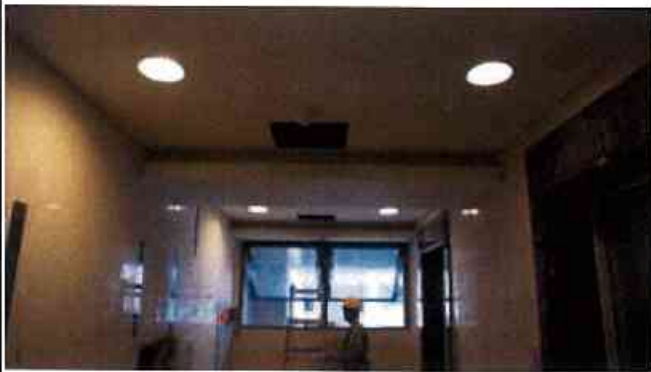
| 編號 | 說明 | 編號 | 說明 |
|---|---|---|---|
| 67 | A6區M棟4樓-公共空間，梯間門口<br>現況，目視無損壞 | 68 | A6區M棟4樓-公共空間，梯間門口<br>檢修孔，目視無損壞 |

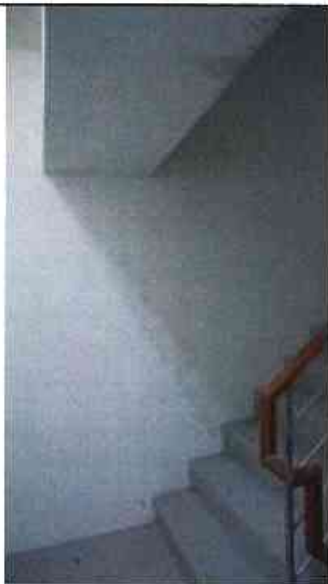
| 編號 | 說明 | 編號 | 說明 |
|---|---|---|---|
| 69 | A6區M棟4樓-公共空間，右側樓梯<br>現況，目視無損壞 | 70 | A6區M棟4樓-公共空間，右側排煙室<br>現況，目視無損壞 |

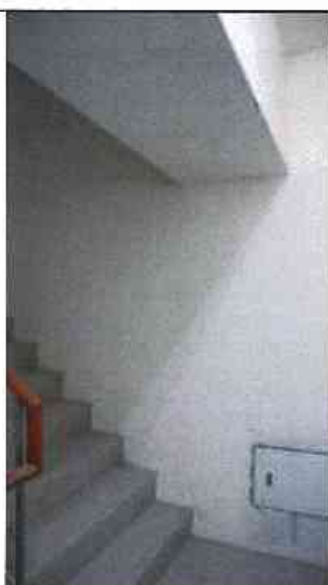
| 編號 | 說明 | 編號 | 說明 |
|---|---|---|---|
| 71 | A6區M棟4樓-公共空間，左側樓梯<br>現況，目視無損壞 | 72 | A6區M棟4樓-公共空間，左側排煙室<br>現況，目視無損壞 |

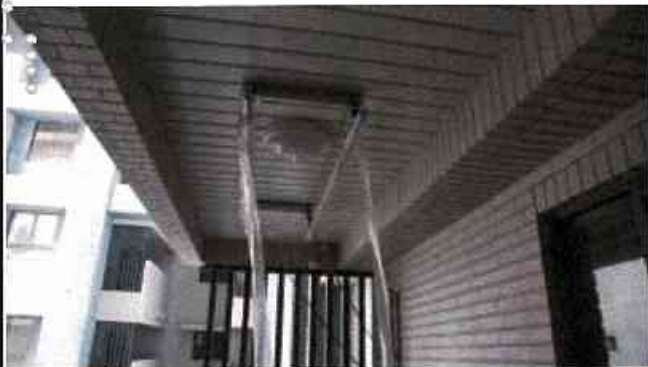
| 9 | A6區M棟3樓M01-陽台全景，目視無損壞 | 10 | A6區M棟3樓M01-陽台檢修孔現況，目視無損壞。 |

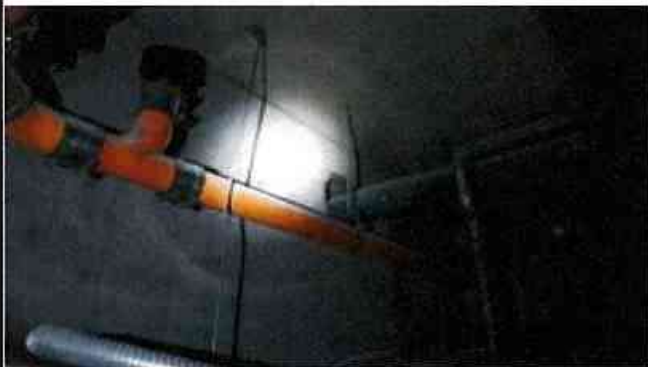
| 11 | A6區M棟3樓M01-廚房檢修孔現況，目視無損壞 | 12 | A6區M棟3樓M01-走廊檢修孔現況，目視無損壞 |

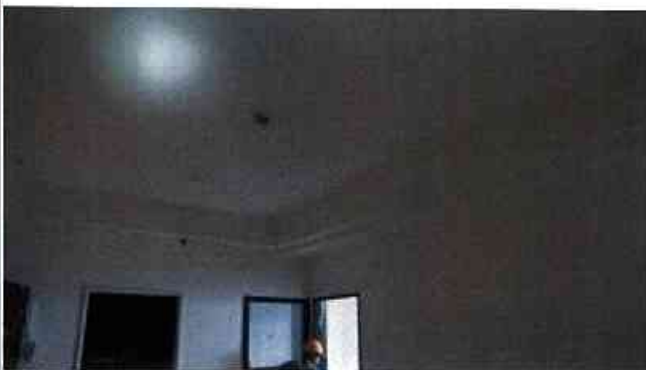
| 編號<br>13 | 說明 | A6區M棟3樓M02-標的物門牌 | 編號<br>14 | 說明 | A6區M棟3樓M02-客廳全景，目視無損壞 |

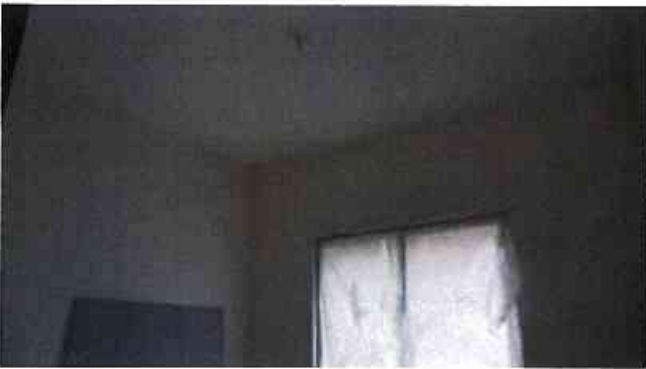
| 編號<br>15 | 說明 | A6區M棟3樓M02-臥室全景，目視無損壞。 | 編號<br>16 | 說明 | A6區M棟3樓M02-臥室全景，目視無損壞 |

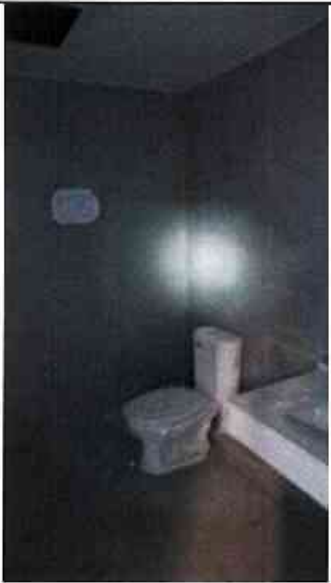
| 編號<br>17 | 說明 | A6區M棟3樓M02-廁所全景，目視無損壞 | 編號<br>18 | 說明 | A6區M棟3樓M02-廚房全景，目視無損壞 |

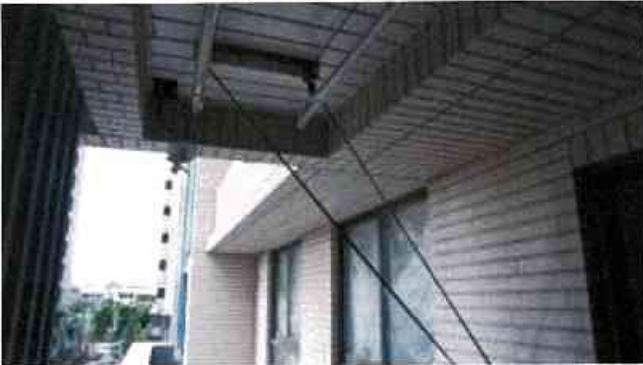
| 編號<br>19 | 說明 | A6區M棟3樓M02-陽台全景，目視無損壞 | 編號<br>20 | 說明 | A6區M棟3樓M02-陽台檢修孔，目視無損壞 |

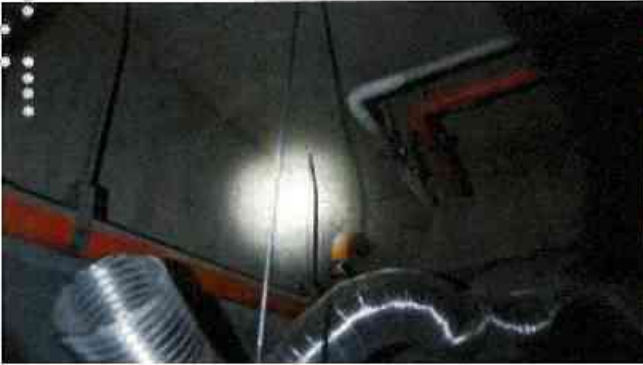
| 編號<br>21 | 說明 | A6區M棟3樓M02-廚房檢修孔，目視無損壞 | 編號<br>22 | 說明 | A6區M棟3樓M02-廁所檢修孔，目視無損壞 |

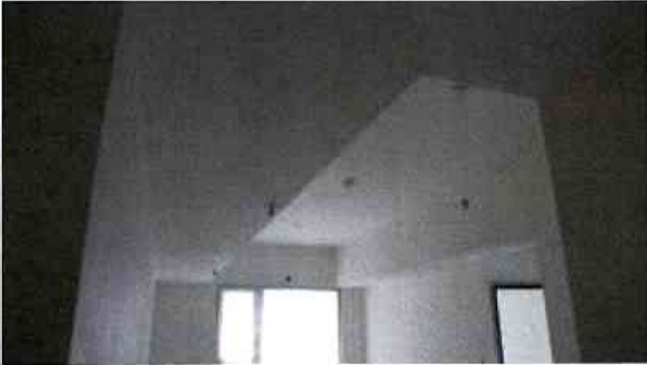
| 編號<br>23 | 說明 | A6區M棟3樓M03-標的物門牌 | 編號<br>24 | 說明 | A6區M棟3樓M03-客廳全景，目視無損壞 |

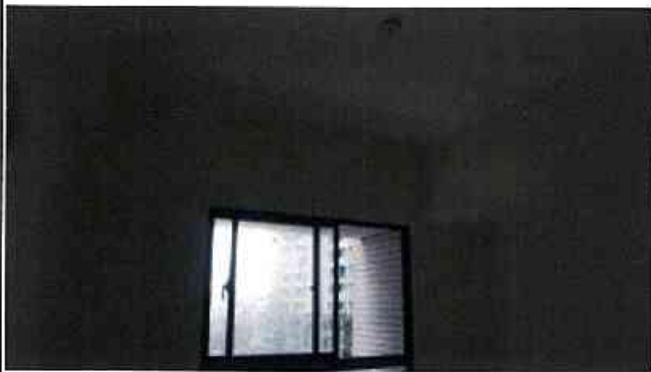
| 編號<br>25 | 說明 | A6區M棟3樓M03-主臥室全景，目視無損壞。 | 編號<br>26 | 說明 | |

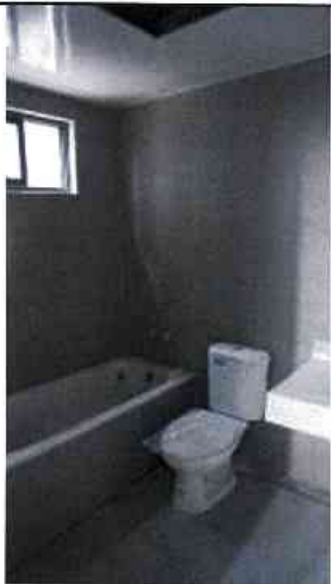
| | | | A6區M棟3樓M03-廁所全景，目視無損壞 | | |

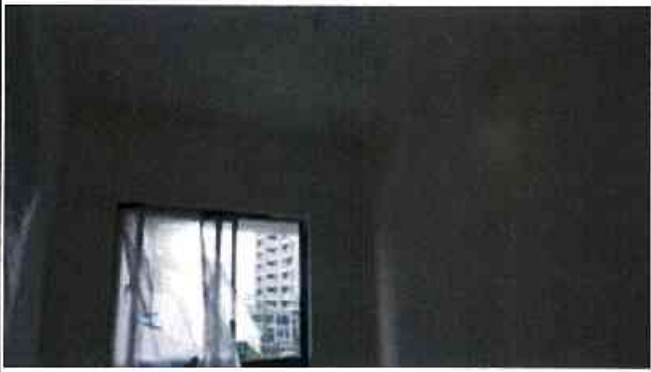
| 編號<br>27 | 說明 | A6區M棟3樓M03-臥室全景，目視無損壞 | 編號<br>28 | 說明 | |

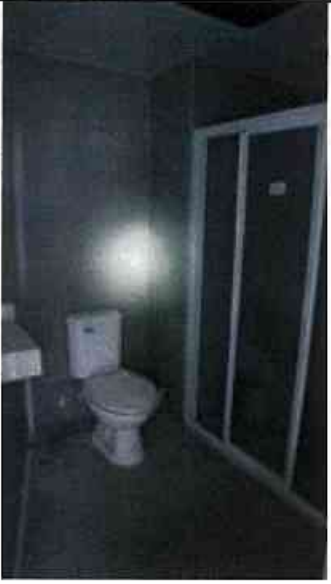
| | | | A6區M棟3樓M03-廁所全景，目視無損壞 | | |

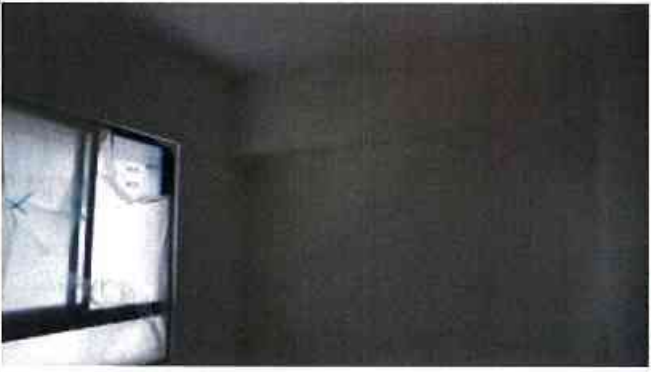
| 編號<br>29 | 說明 | A6區M棟3樓M03-臥室全景，目視無損壞 | 編號<br>30 | 說明 | A6區M棟3樓M03-廚房全景，目視無損壞 |

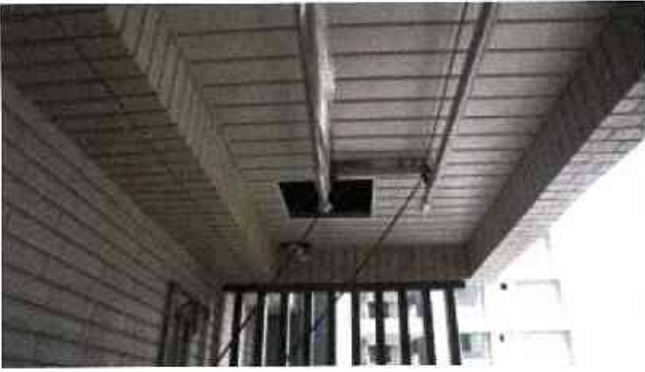
| 編號<br>31 | 說明<br>A6區M棟3樓M03-陽台全景，目視無損壞 | 編號<br>32 | 說明<br>A6區M棟3樓M03-陽台檢修孔，目視無損壞 |

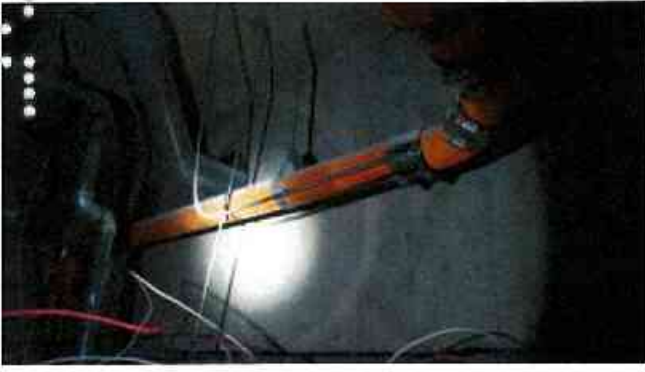
| 編號<br>33 | 說明<br>A6區M棟3樓M03-廚房檢修孔，目視無損壞 | 編號<br>34 | 說明<br>A6區M棟3樓M03-走廊檢修孔，目視無損壞 |

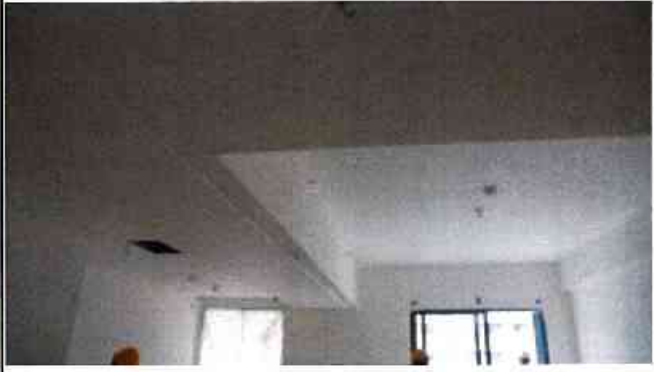
| 編號<br>35 | 說明<br>A6區M棟3樓M05-標的物門牌 | 編號<br>36 | 說明<br>A6區M棟3樓M05-客廳全景，目視無損壞 |
