板橋區浮洲合宜住宅結構安全鑑定案

A6 西區鑑定報告書

## 附件二十六：A6 西區 M 棟裂損現況調查報告

浮洲合宜住宅 A6 區地上層 M 棟裂損現況調查

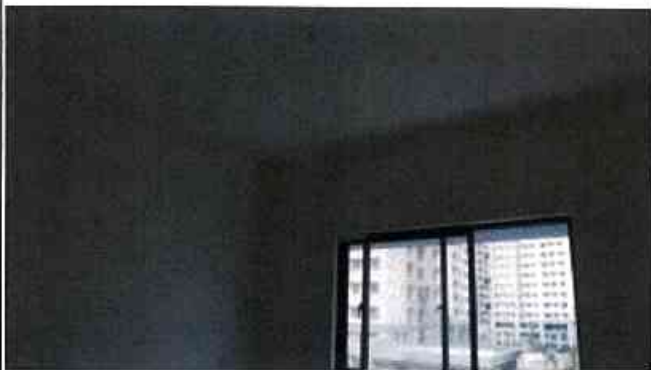
| 編號<br>37 | 說明 | A6區M棟3樓M05-主臥室全景，目視無損壞 | 編號<br>38 | 說明 | |

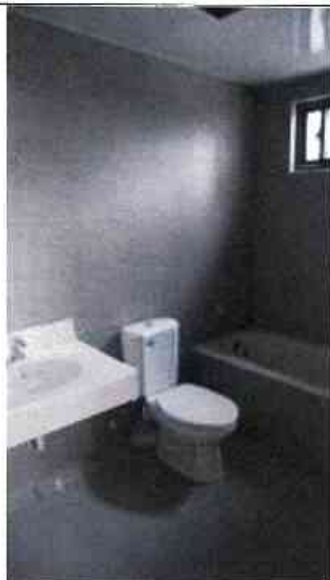
| | | | A6區M棟3樓M05-廁所全景，目視無損壞 | | |

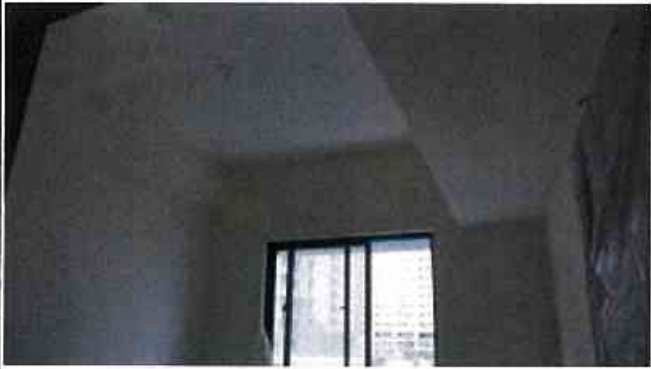
| 編號<br>39 | 說明 | A6區M棟3樓M05-臥室全景，目視無損壞。 | 編號<br>40 | 說明 | |

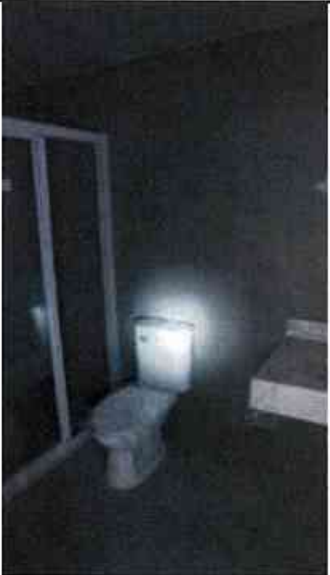
| | | | A6區M棟3樓M05-廁所全景，目視無損壞 | | |

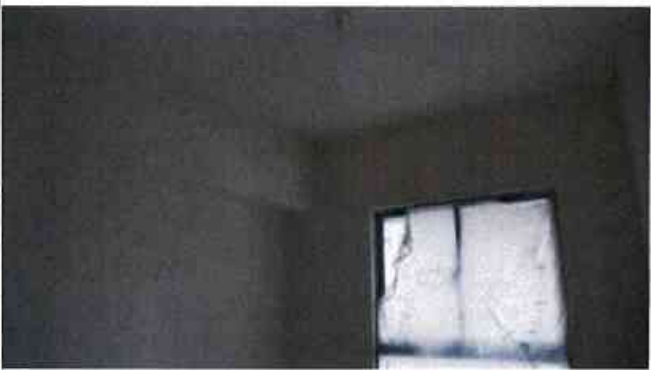
| 編號<br>41 | 說明 | A6區M棟3樓M05-臥室全景，目視無損壞 | 編號<br>42 | 說明 | A6區M棟3樓M05-廚房全景，目視無損壞 |

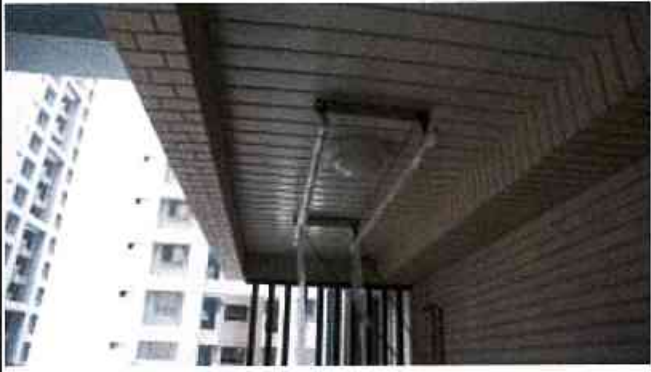
| 編號<br>43 | 說明<br>A6區M棟3樓M05-陽台全景，目視無損壞 | 編號<br>44 | 說明<br>A6區M棟3樓M05-陽台檢修孔，目視無損壞 |

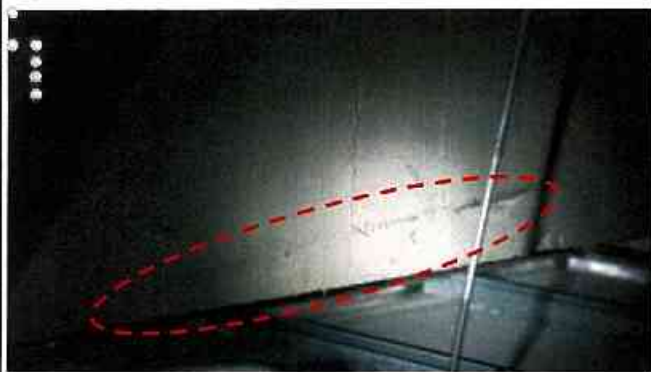
| 編號<br>45 | 說明<br>A6區M棟3樓M05-廚房檢修孔，鋼筋外露鏽蝕 | 編號<br>46 | 說明<br>A6區M棟3樓M05-走廊檢修孔，目視無損壞 |

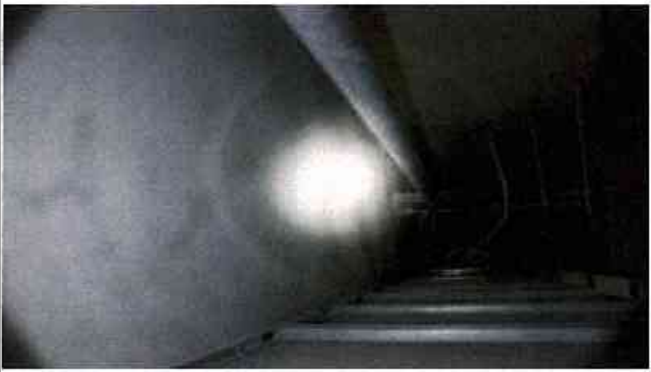
| 編號<br>47 | 說明<br>A6區M棟3樓M05-客廳檢修孔，目視無損壞 | 編號<br>48 | 說明<br>A6區M棟3樓M05-廁所檢修孔，目視無損壞 |

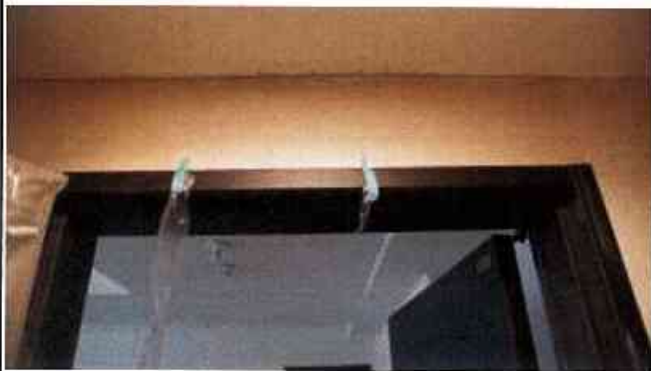
| 編號<br>49 | 說明 | A6區M棟3樓M06-標的物門牌 | 編號<br>50 | 說明 | A6區M棟3樓M06-客廳全景，目視無損壞 |

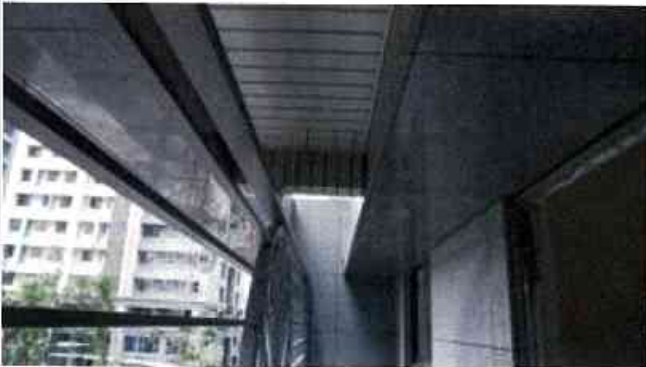
| 編號<br>21 | 說明 | A6區M棟2樓M02-廚房檢修孔，目視無損壞 | 編號<br>22 | 說明 | A6區M棟2樓M02-臥室頂板水痕 |

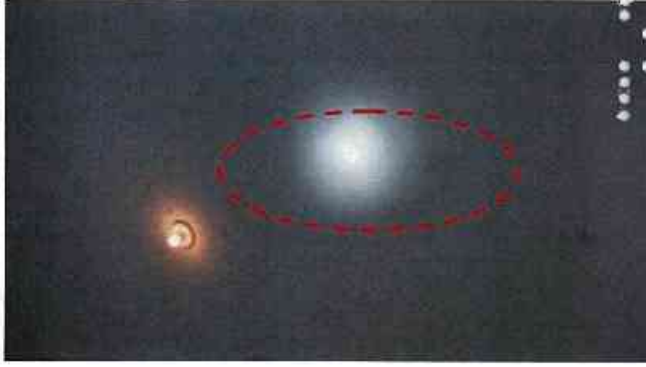
| 編號<br>23 | 說明 | A6區M棟2樓M03-標的物門牌 | 編號<br>24 | 說明 | A6區M棟2樓M03-客廳全景，目視無損壞 |

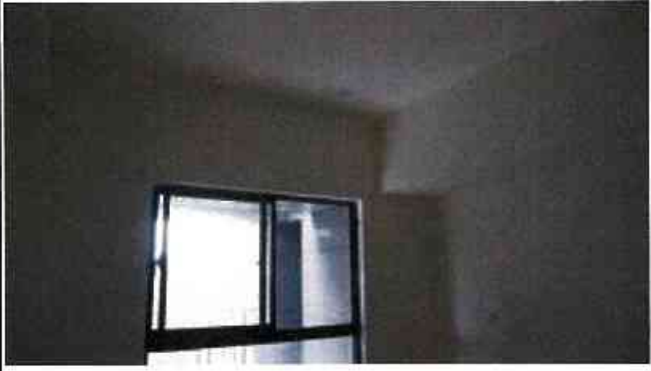
| 編號<br>25 | 說明<br>A6區M棟2樓M03-主臥室全景，目視無損壞。 | 編號<br>26 | 說明<br>A6區M棟2樓M03-廁所全景，目視無損壞 | | |

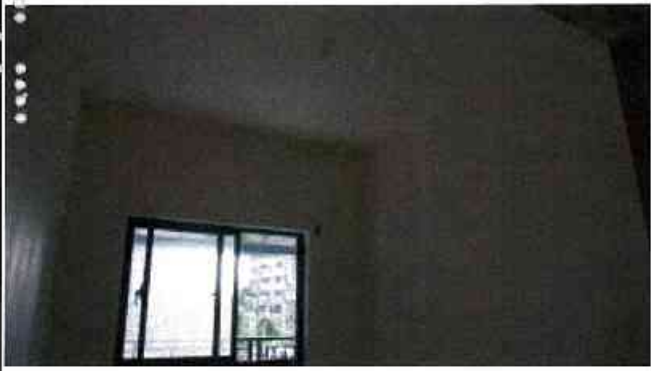
| 編號<br>27 | 說明<br>A6區M棟2樓M03-臥室全景，目視無損壞 | 編號<br>28 | 說明<br>A6區M棟2樓M03-廁所全景，目視無損壞 | | |

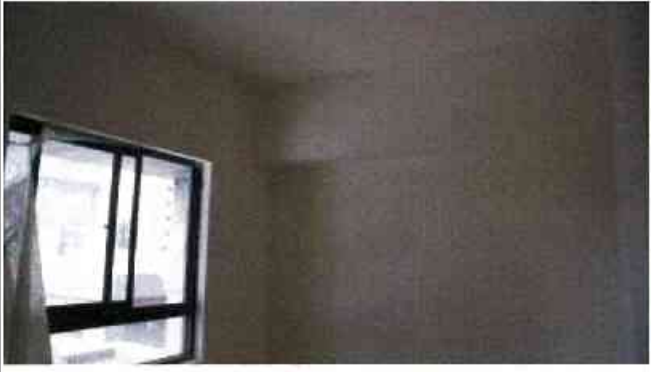
| 編號<br>29 | 說明<br>A6區M棟2樓M03-臥室全景，目視無損壞 | 編號<br>30 | 說明<br>A6區M棟2樓M03-廚房全景，目視無損壞 | | |

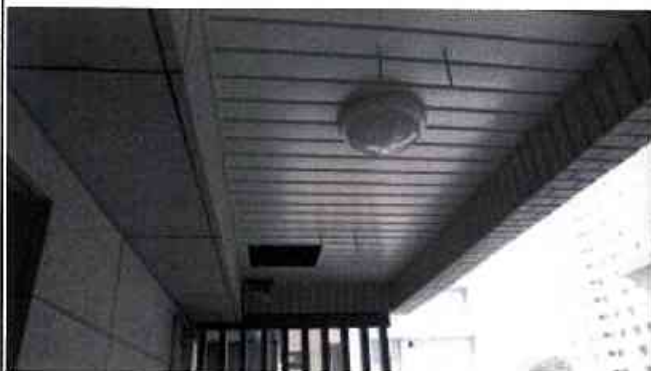
| 編號<br>31 | 說明 | A6 區 M 棟 2 樓 M03-陽台全景，目視無損壞 | 編號<br>32 | 說明 | A6 區 M 棟 2 樓 M03-陽台檢修孔，目視無損壞 |

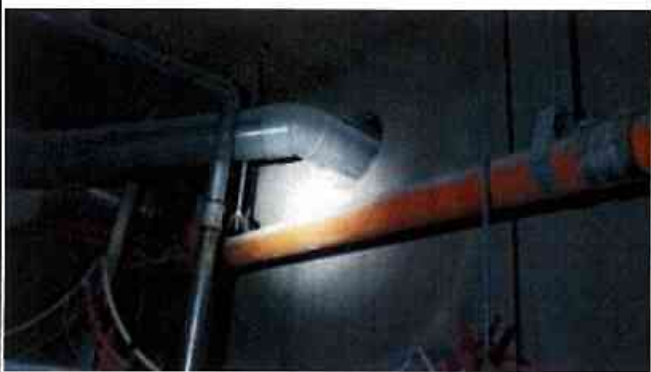
| 編號<br>33 | 說明 | A6 區 M 棟 2 樓 M03-廚房檢修孔，目視無損壞 | 編號<br>34 | 說明 | A6 區 M 棟 2 樓 M03-走廊檢修孔，目視無損壞 |

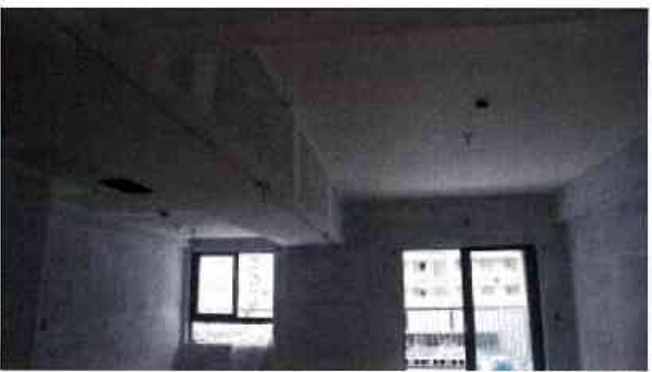
| 編號<br>35 | 說明 | A6 區 M 棟 2 樓 M05-標的物門牌 | 編號<br>36 | 說明 | A6 區 M 棟 2 樓 M05-客廳全景，目視無損壞 |

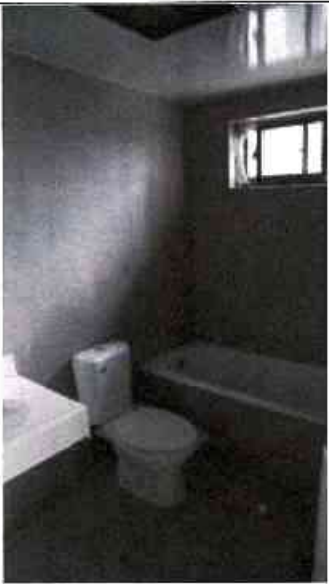
| 編號<br>37 | 說明<br>A6區M棟2樓M05-主臥室全景，目視無損壞 | 編號<br>38 | 說明<br>A6區M棟2樓M05-廁所全景，目視無損壞 | |

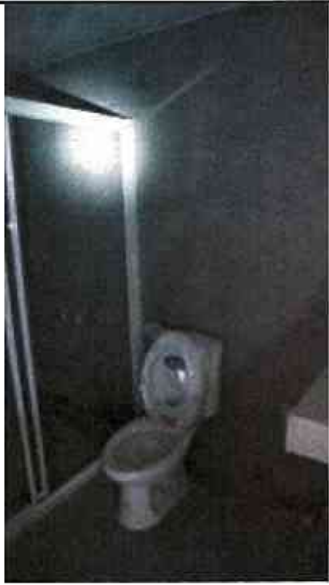
| 編號<br>39 | 說明<br>A6區M棟2樓M05-臥室全景，目視無損壞。 | 編號<br>40 | 說明<br>A6區M棟2樓M05-廁所全景，目視無損壞 | |

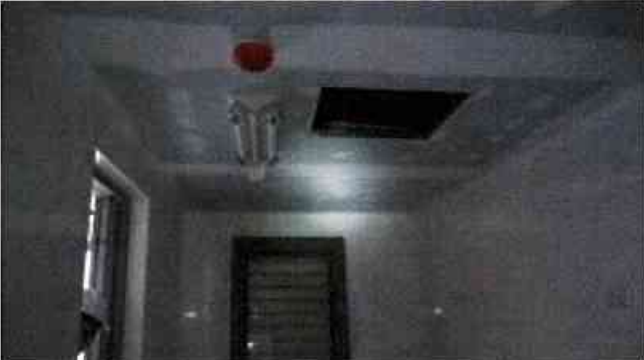
| 編號<br>41 | 說明<br>A6區M棟2樓M05-臥室全景，目視無損壞 | 編號<br>42 | 說明<br>A6區M棟2樓M05-廚房全景，目視無損壞 | |

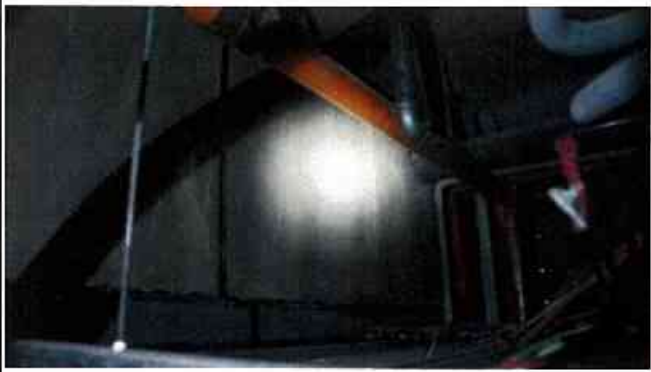
| 編號<br>45 | 說明 | A6 區 M 棟 2 樓 M05-廚房檢修孔，目視無損壞 | 編號<br>46 | 說明 | A6 區 M 棟 2 樓 M05-走廊檢修孔，目視無損壞 |

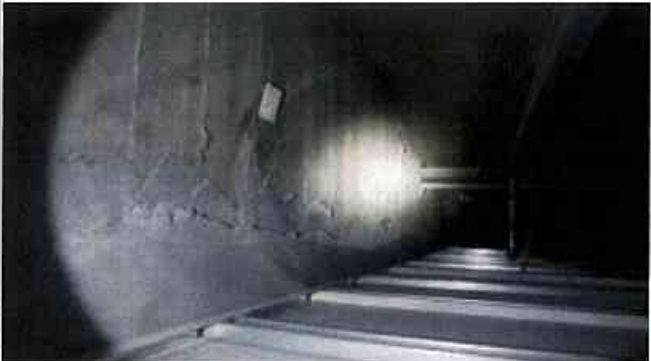
| 編號<br>47 | 說明 | A6 區 M 棟 2 樓 M05-客廳檢修孔，目視無損壞 | 編號<br>48 | 說明 | A6 區 M 棟 2 樓 M05-主臥廁所檢修孔，目視無損壞 |

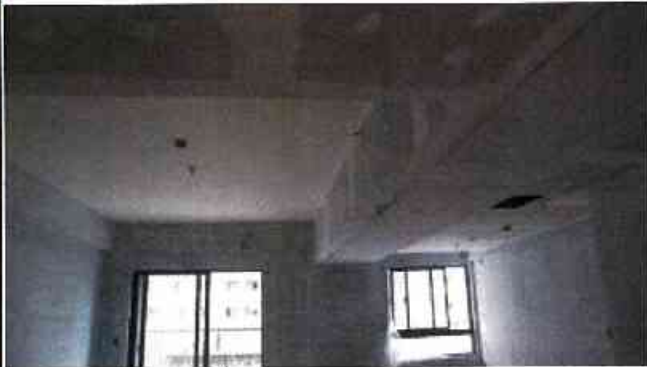
| 編號<br>49 | 說明 | A6區M棟2樓M06-標的物門牌 | 編號<br>50 | 說明 | A6區M棟2樓M06-客廳全景，目視無損壞 |

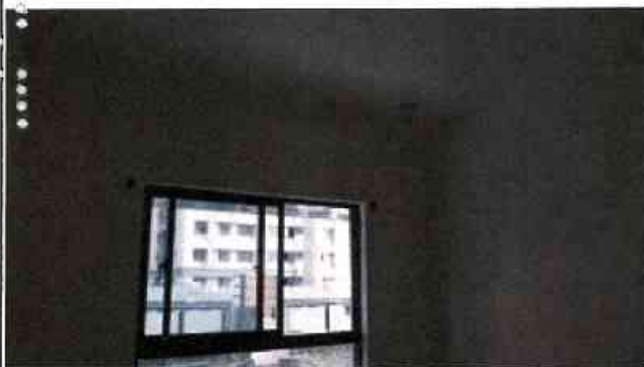
| 編號<br>51 | 說明 | A6區M棟2樓M06-主臥室全景，目視無損壞。 | 編號<br>52 | 說明 | A6區M棟2樓M06-廁所全景，目視無損壞 |

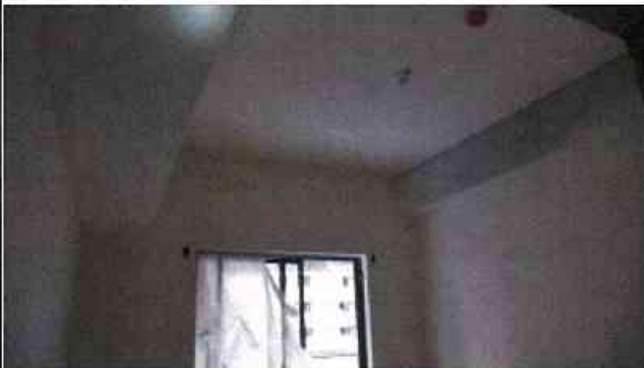
| 編號<br>53 | 說明 | A6區M棟2樓M06-臥室全景，目視無損壞 | 編號<br>54 | 說明 | A6區M棟2樓M06-廁所全景，目視無損壞 |

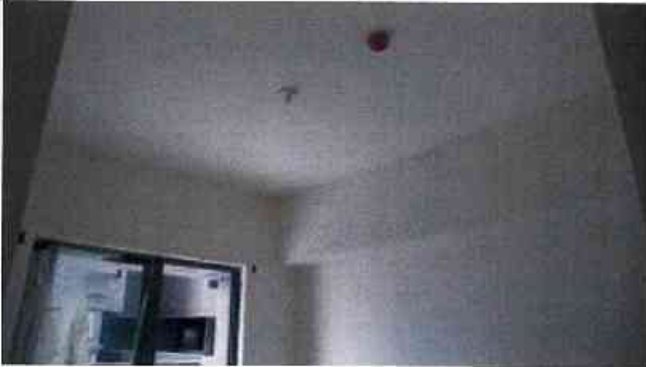
| 編號<br>55 | 說明 | A6區M棟2樓M06-臥室全景，目視<br>無損壞 | 編號<br>56 | 說明 | A6區M棟2樓M06-廚房全景，目視<br>無損壞 |

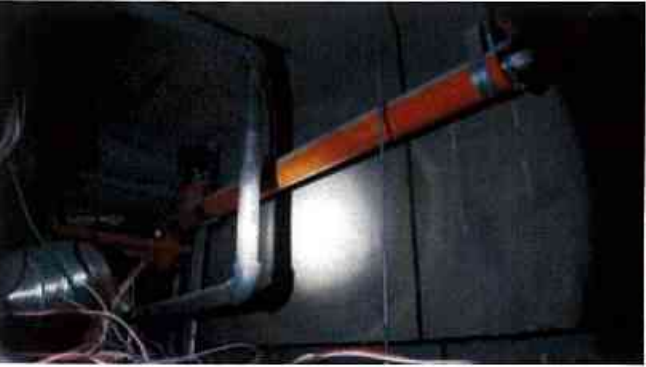
| 編號<br>61 | 說明<br>A6區M棟2樓M06-客廳檢修孔，目視無損壞 | 編號<br>62 | 說明<br>A6區M棟2樓M06-廁所檢修孔，目視無損壞 |

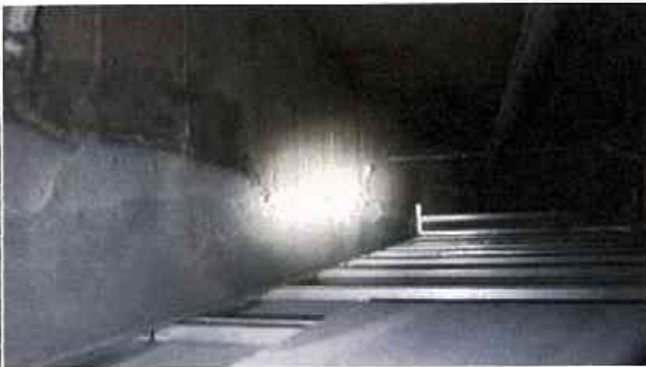
| 編號<br>63 | 說明<br>A6區M棟2樓-公共空間，梯廳現況，目視無損壞 | 編號<br>64 | 說明<br>A6區M棟2樓-公共空間，梯廳檢修孔，目視無損壞。 |

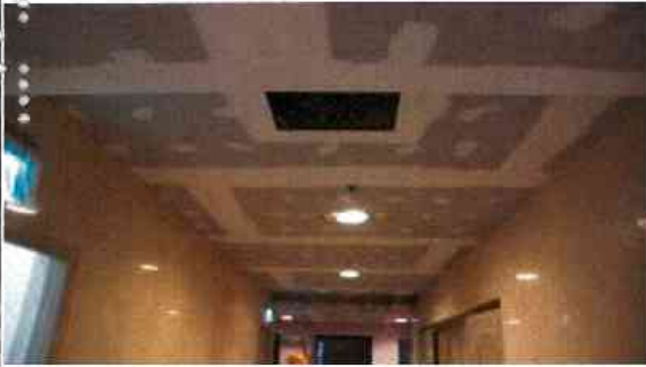
| 編號<br>65 | 說明<br>A6區M棟2樓-公共空間，梯間門口現況，目視無損壞 | 編號<br>66 | 說明<br>A6區M棟2樓-公共空間，梯間門口檢修孔，目視無損壞 |

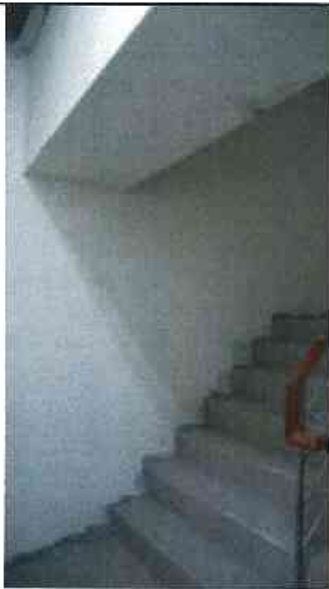
| A6區M棟2樓-公共空間，右側樓梯現況，目視無損壞 | | | A6區M棟2樓-公共空間，右側排煙室現況，目視無損壞 | | |

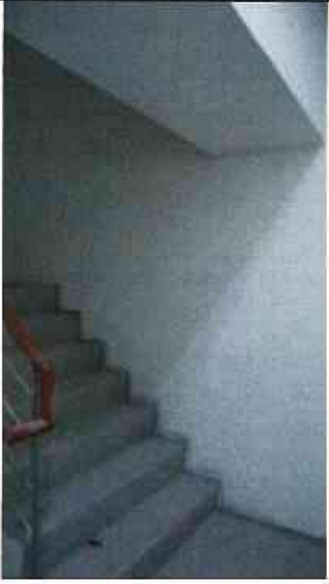
| A6區M棟2樓-公共空間，左側樓梯現況，目視無損壞 | | | A6區M棟2樓-公共空間，左側排煙室現況，目視無損壞 | | |

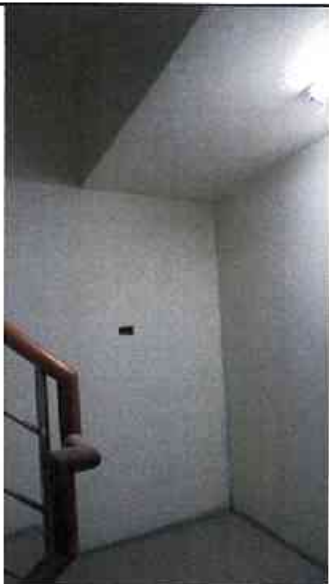
| A6區M棟1樓-公共空間，樓梯現況，目視無損壞 | | | A6區M棟1樓-公共空間，樓梯現況，目視無損壞 | | |

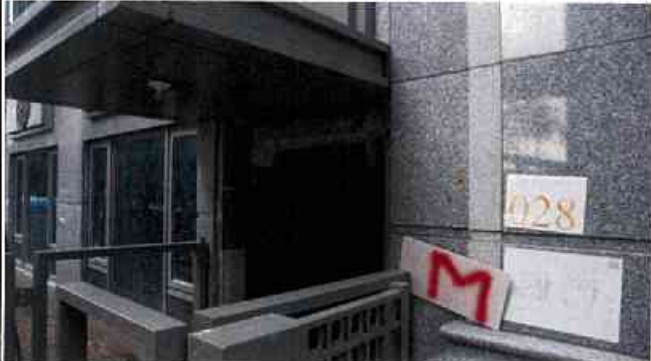
| 編號<br>5 | 說明 | A6區M棟1樓-O28辦公室廚房現況，目視無損壞 | 編號<br>6 | 說明 | A6區M棟1樓-O28辦公室陽台現況，目視無損壞 |

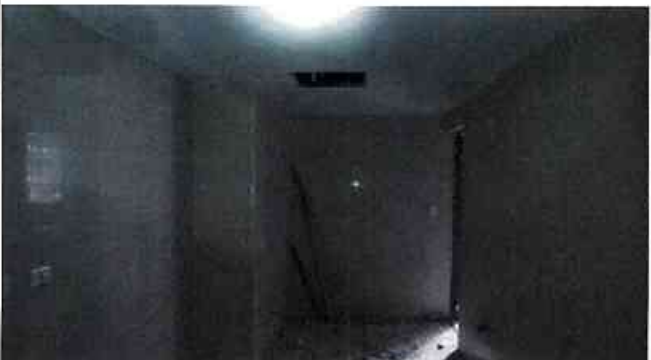
| 編號<br>7 | 說明<br>A6區M棟1樓-O28辦公室廁所維修孔，目視無損壞 | 編號<br>8 | 說明<br>A6區M棟1樓-O28辦公室-小辦公室現況，目視無損壞 |

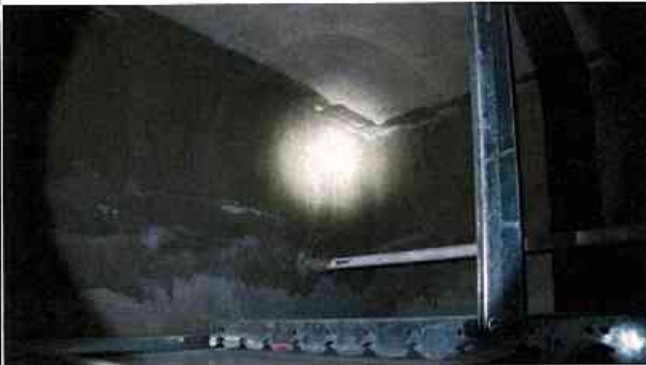
| 編號<br>9 | 說明<br>A6區M棟1樓-O28辦公室夾層現況，目視無損壞 | 編號<br>10 | 說明<br>A6區M棟1樓-O29辦公室 |

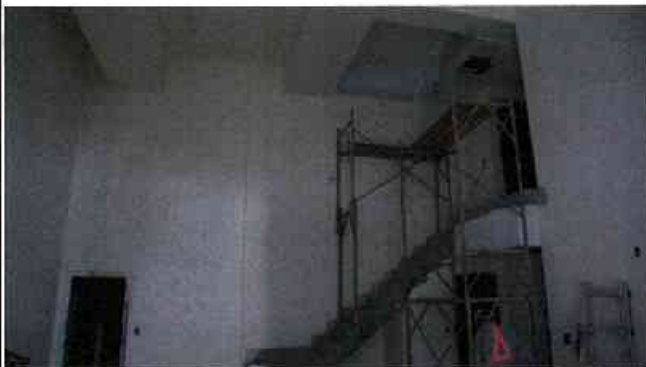
| 編號<br>11 | 說明<br>A6區M棟1樓-O29辦公室大廳現況，目視無損壞 | 編號<br>12 | 說明<br>A6區M棟1樓-O29辦公室-廚房現況，目視無損壞 |

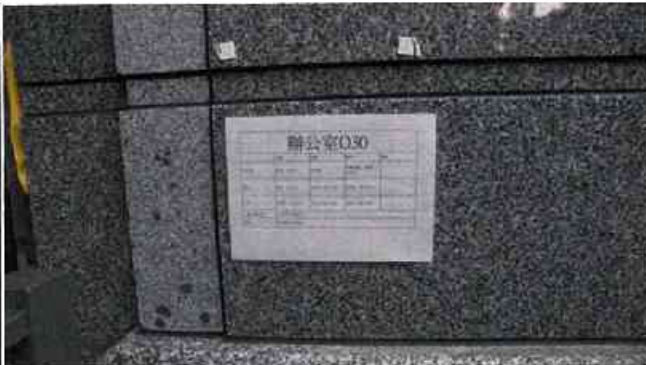
| 編號<br>21 | 說明 | A6 區 M 棟 1 樓-O30 大廳現況，目視無損壞 | 編號<br>22 | 說明 | A6 區 M 棟 1 樓-O30 辦公室陽台現況，目視無損壞 |

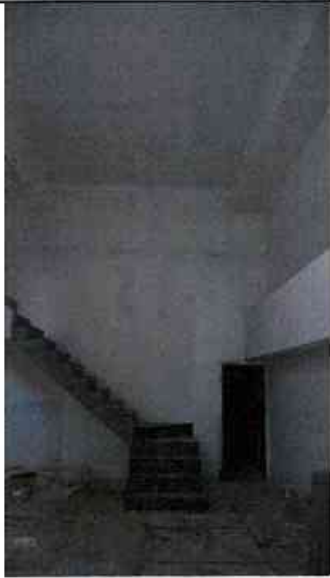
| 編號<br>23 | 說明 | A6 區 M 棟 1 樓-O30 辦公室現況，目視無損壞 | 編號<br>24 | 說明 | A6 區 M 棟 1 樓-O30 辦公室廁所檢修孔，目視無損壞 |

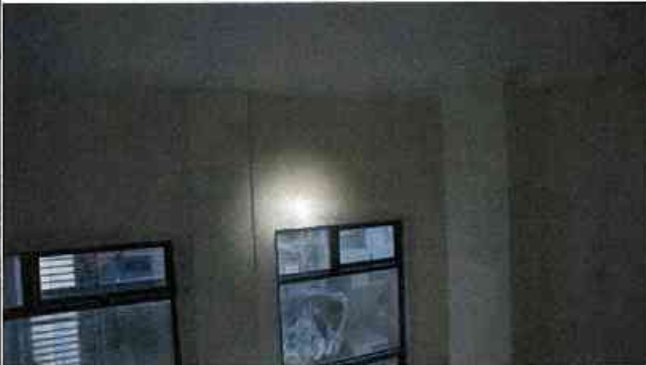
| 編號<br>25 | 說明 | A6區M棟1樓-O30辦公室現況，目視無損壞 | 編號<br>26 | 說明 | A6區M棟1樓-O30辦公室現況，目視無損壞 |

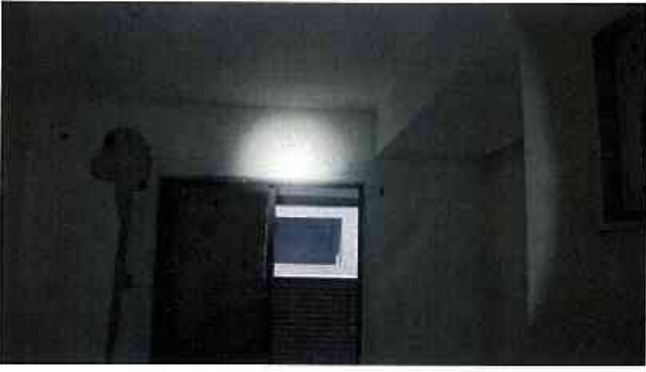
| 編號<br>29 | 說明 | A6區M棟1樓-S106店鋪 | 編號<br>30 | 說明 | A6區M棟1樓-S106店鋪大廳現況，目視無損壞 |

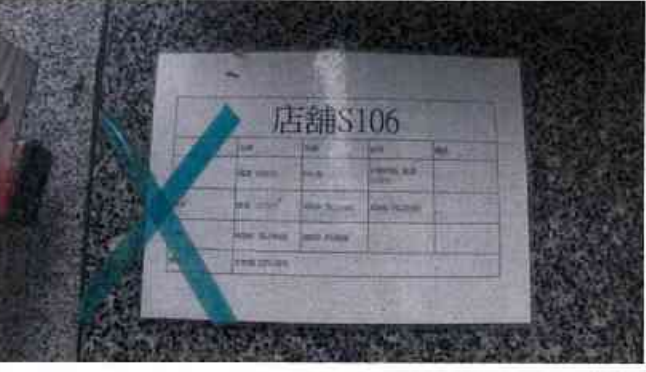
| 編號<br>31 | 說明 | A6 區 M 棟 1 樓-S106 店鋪大廳現況，<br>目視無損壞 | 編號<br>32 | 說明 | A6 區 M 棟 1 樓-S106 店鋪陽台現況，<br>目視無損壞 |

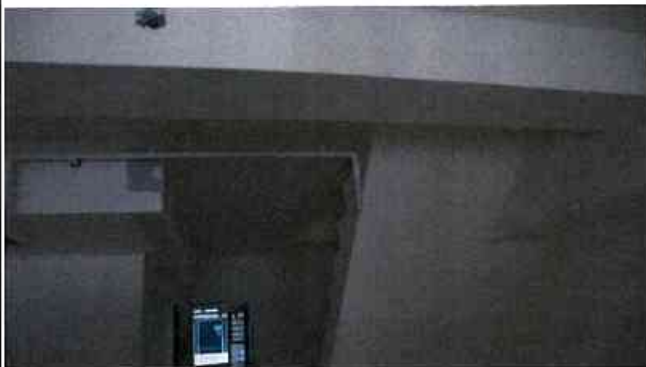
| 編號<br>33 | 說明 | A6 區 M 棟 1 樓-S106 店鋪夾層現況，<br>目視無損壞 | 編號<br>34 | 說明 | A6 區 M 棟 1 樓-S106 店鋪大廳現況，<br>目視無損壞 |

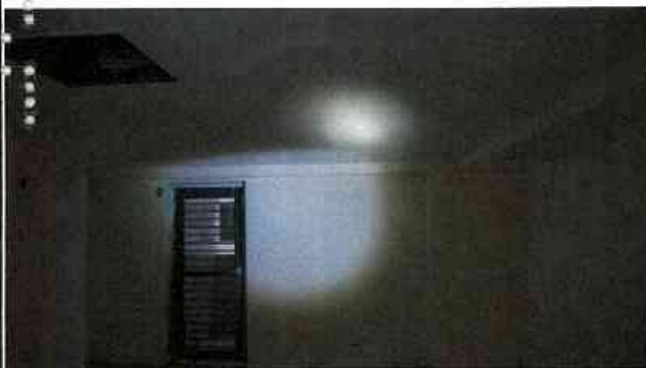
| 編號<br>35 | 說明 | A6 區 M 棟 1 樓-S107 店鋪 | 編號<br>36 | 說明 | A6 區 M 棟<br>1 樓-S107<br>店鋪大廳現<br>況，目視無<br>損壞 |

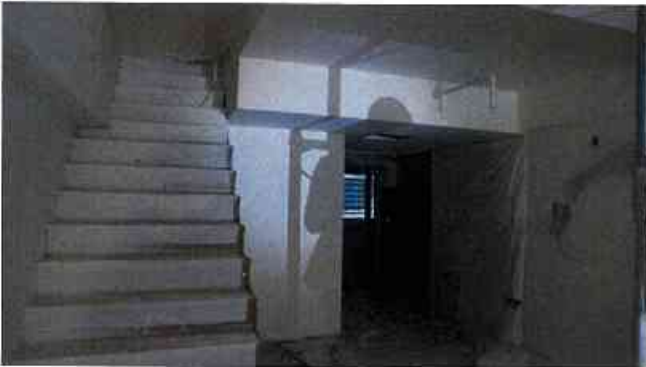
| 編號<br>37 | 說明 | A6區M棟1樓-S107店鋪大廳現況，<br>目視無損壞 | 編號<br>38 | 說明 | |

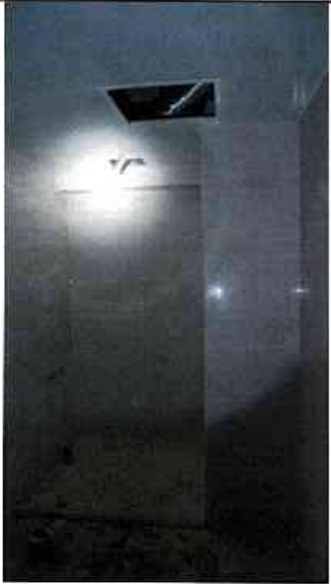
| | | | A6區M棟<br>1樓-S107<br>店鋪廁所現<br>況，目視無<br>損壞 | | |

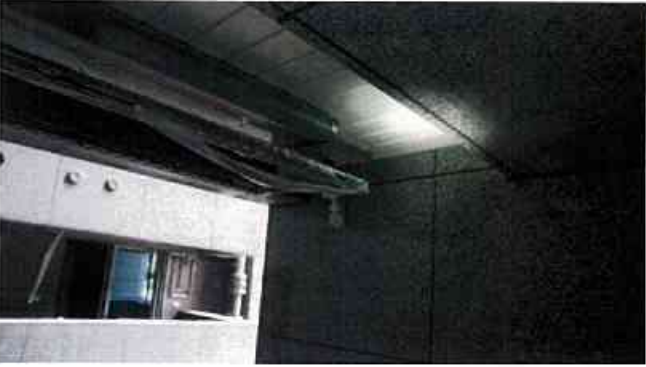
| 編號<br>39 | 說明 | A6區M棟1樓-S107店鋪陽台現況，<br>目視無損壞 | 編號<br>40 | 說明 | A6區M棟1樓-S107店鋪大廳現況，<br>目視無損壞 |

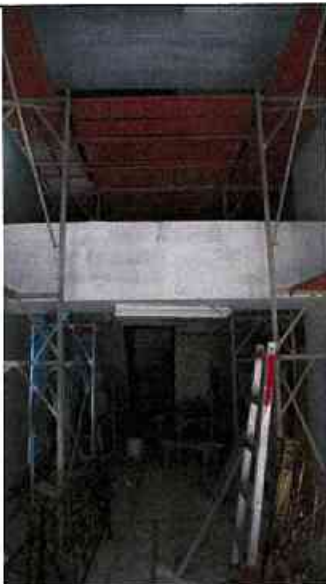
| 編號<br>43 | 說明 | A6區M棟1樓-S108店鋪大廳現況，目視無損壞 | | 編號<br>44 | 說明 | A6區M棟1樓-S108店鋪大廳現況，目視無損壞 | |

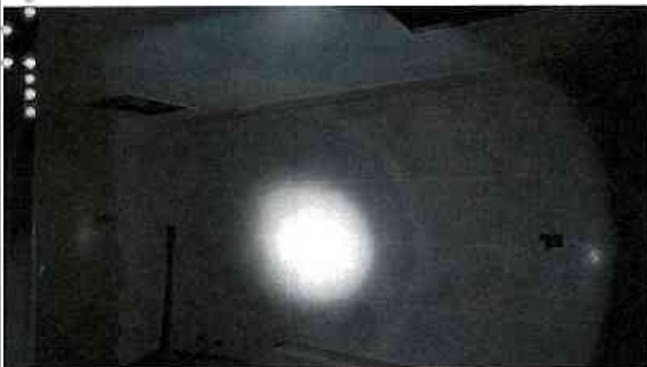
| 編號<br>45 | 說明 | A6區M棟1樓-S108店鋪廁所現況，目視無損壞 | | 編號<br>46 | 說明 | A6區M棟1樓-S108店鋪大廳現況，目視無損壞 | |

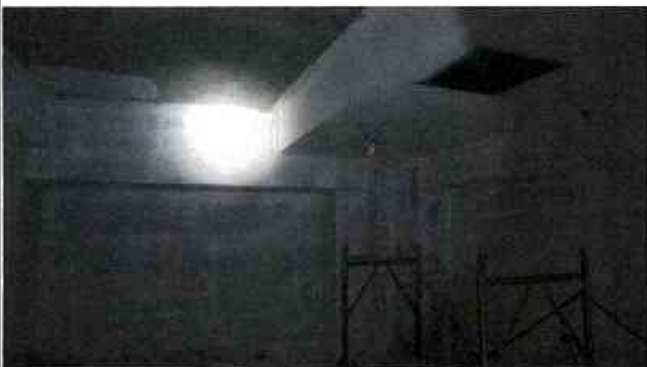
| 編號<br>47 | 說明 | A6區M棟1樓-S108店鋪夾層現況，目視無損壞 | | 編號<br>48 | 說明 | A6區M棟1樓-S109店鋪 | |

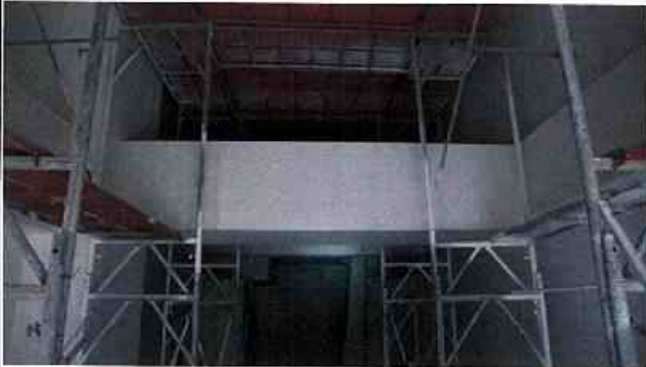
| 編號<br>49 | 說明 | A6區M棟1樓-S109店鋪大廳現況，目視無損壞 | 編號<br>50 | 說明 | A6區M棟1樓-S109店鋪大廳現況，目視無損壞 |

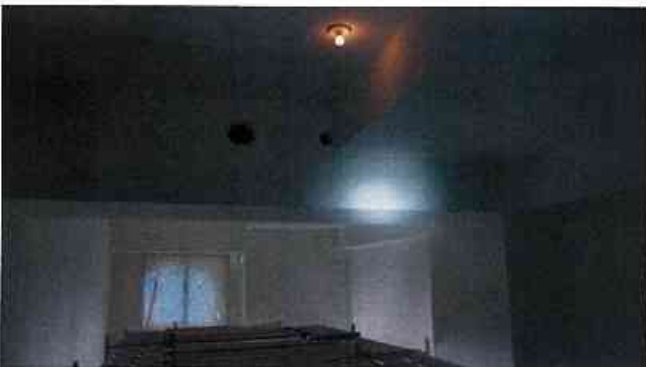
| 編號<br>51 | 說明 | A6區M棟1樓-S109店鋪大廳現況，目視無損壞 | 編號<br>52 | 說明 | A6區M棟1樓-S10店鋪夾層廁所現況，目視無損壞 |

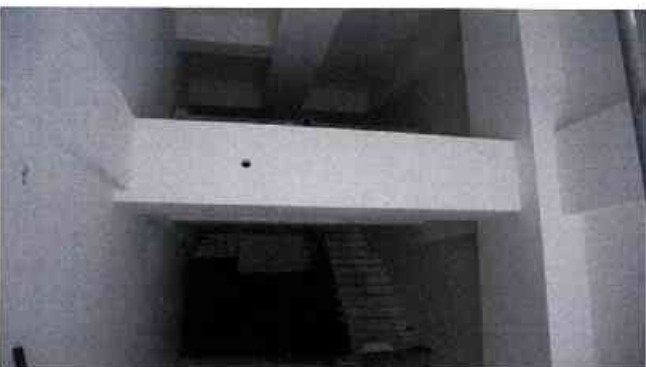
| 編號<br>53 | 說明 | A6區M棟1樓-S110店鋪 | 編號<br>54 | 說明 | A6區M棟1樓-S110店鋪大廳現況，目視無損壞 |

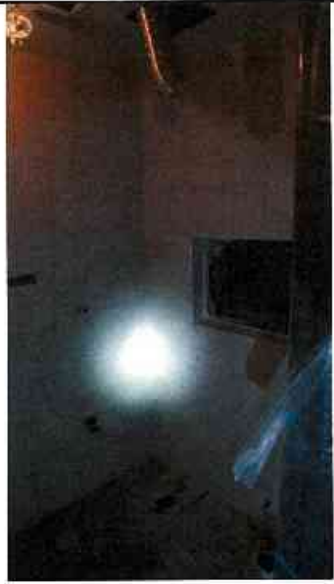
| 編號<br>55 | 說明<br>A6區M棟1樓-S110店鋪大廳現況，<br>目視無損壞 | 編號<br>56 | 說明<br>A6區M棟1樓-S110店鋪廁所現況，目視無損壞 | |

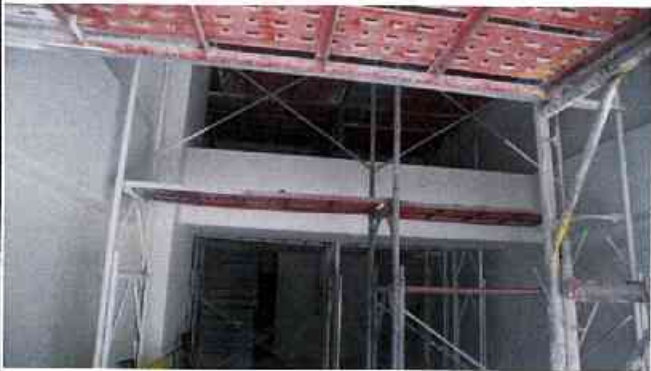
| 編號<br>61 | 說明 | A6區M棟1樓-S111店鋪大廳現況，目視無損壞 | 編號<br>62 | 說明 | A6區M棟1樓-S111店鋪大廳現況，目視無損壞 |

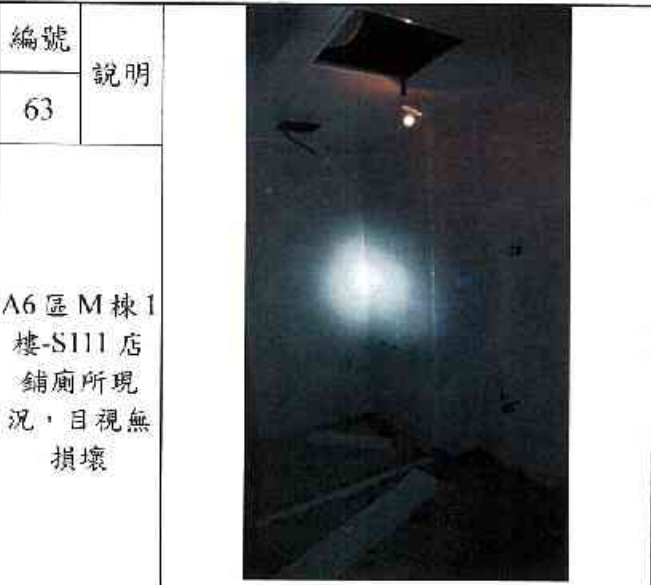
| 編號<br>63 | 說明 | A6區M棟1樓-S111店鋪廁所現況，目視無損壞 | 編號<br>64 | 說明 | A6區M棟1樓-S111店鋪夾層陽台現況，目視無損壞 |

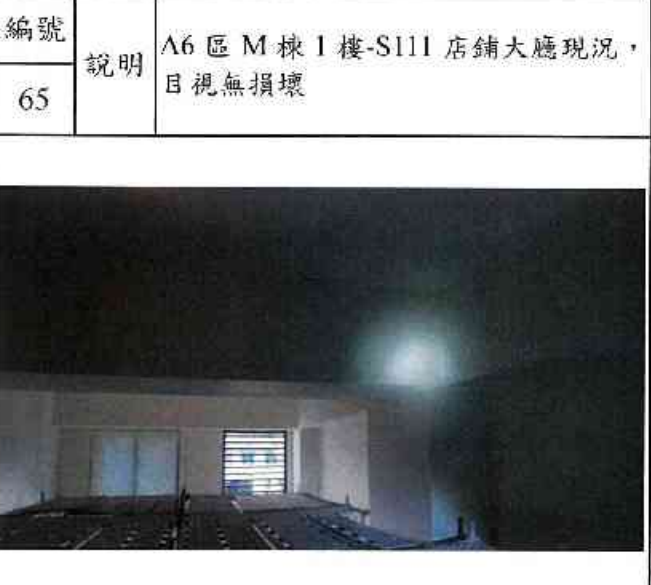
| 編號<br>67 | 說明 | A6 區 M 棟 1 樓-S112 店鋪 | 編號<br>68 | 說明 | A6 區 M 棟 1 樓-S112 店鋪大廳現況，<br>目視無損壞 |

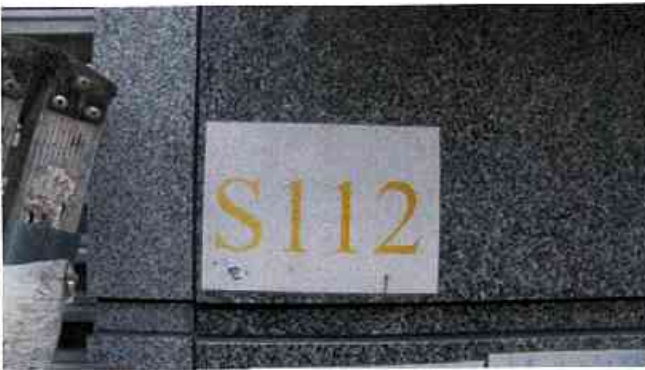
| 編號<br>69 | 說明 | A6 區 M 棟 1 樓-S112 店鋪大廳現況，<br>目視無損壞 | 編號<br>70 | 說明 | A6 區 M 棟 1 樓-S112 店鋪廚房現況，<br>目視無損壞 |

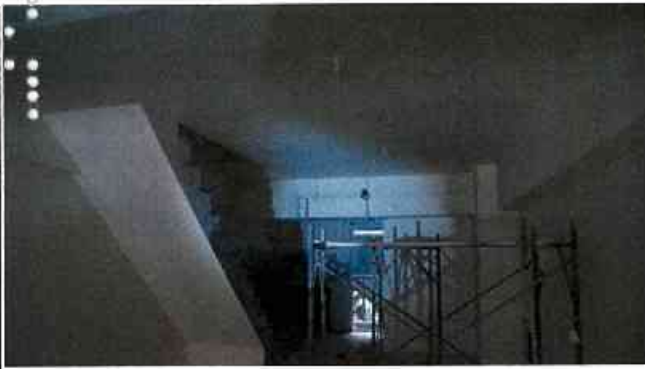
| 編號<br>71 | 說明 | A6 區 M 棟 1 樓-S112 店鋪廁所現況，<br>目視無損壞 | 編號<br>72 | 說明 | A6 區 M 棟 1 樓-S112 店鋪大廳現況，<br>目視無損壞 |

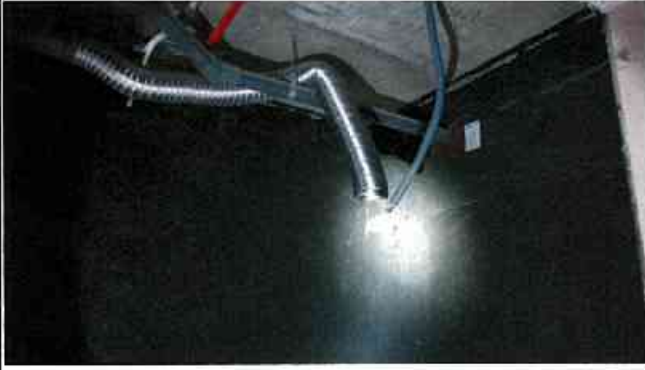
| 編號<br>73 | 說明 | A6 區 M 棟 1 樓-S112 店鋪夾層現況 | 編號<br>74 | 說明 | A6 區 M 棟 1 樓-S112 店鋪夾層陽台現況，目視無損壞 |

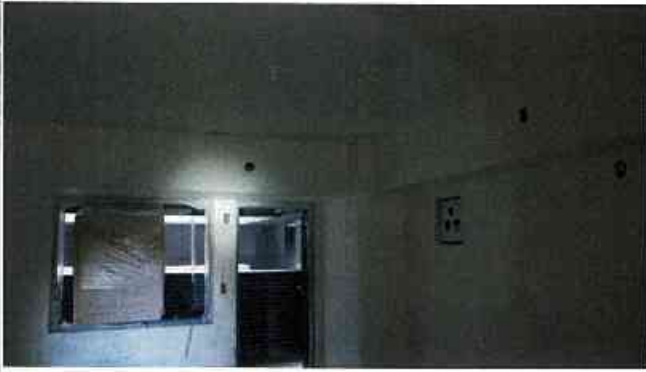
| 編號<br>75 | 說明 | A6 區 M 棟 1 樓-S112 店鋪夾層頂板，混凝土不平整 | 編號<br>76 | 說明 | A6 區 M 棟 1 樓-S113 店鋪 |

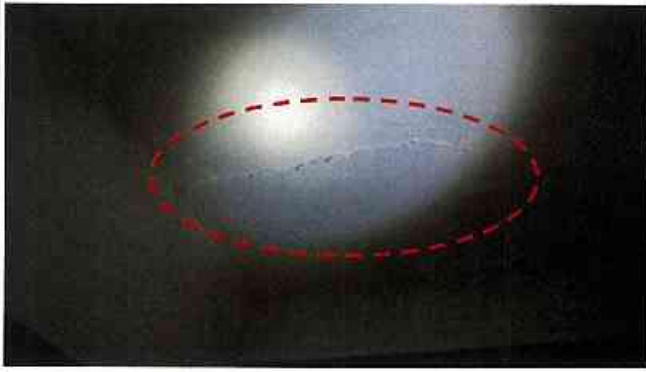
| 編號<br>77 | 說明 | A6 區 M 棟 1 樓-S113 店鋪大廳現況 | 編號<br>78 | 說明 | A6 區 M 棟 1 樓-S113 店鋪大廳現況 |

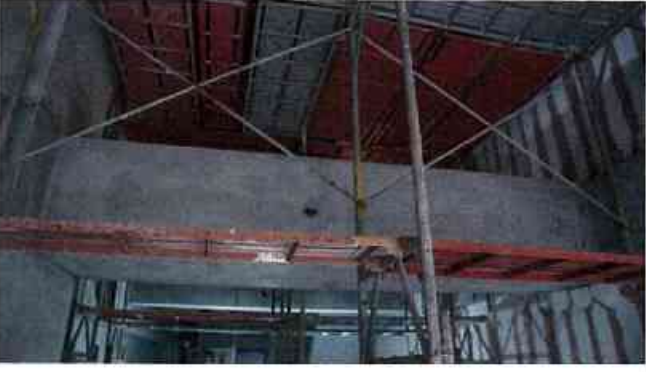
| 編號<br>79 | 說明 | A6 區 M 棟 1 樓-S113 店鋪大廳樓梯<br>邊，有蜂窩 | 編號<br>80 | 說明 | A6 區 M 棟 1 樓-S113 店鋪廚房現況，<br>目視無損壞 |

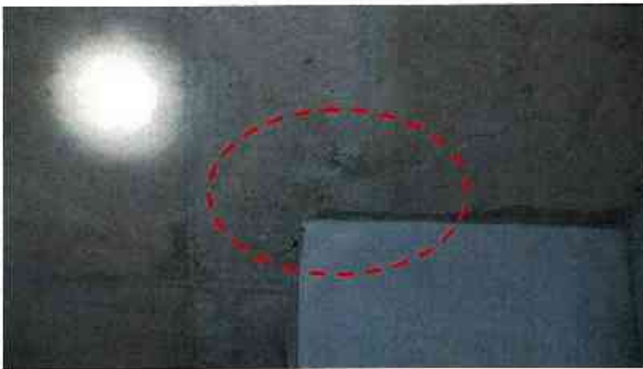
| 編號<br>81 | 說明 | A6 區 M 棟 1 樓-S113 店鋪廁所現況，<br>目視無損壞 | 編號<br>82 | 說明 | A6 區 M 棟 1 樓-S113 店鋪大廳現況 |

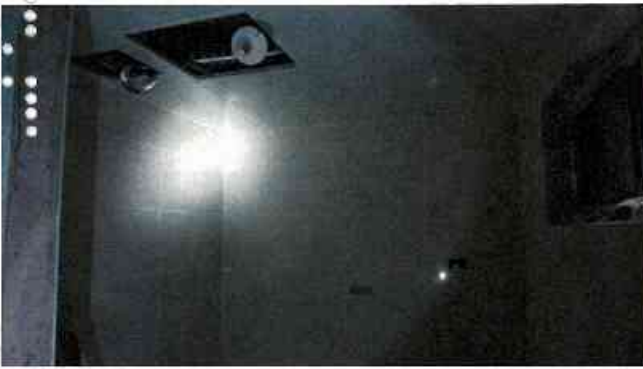
| 編號<br>83 | 說明 | A6 區 M 棟 1 樓-S113 店鋪夾層現況，<br>目視無損壞 | 編號<br>84 | 說明 | A6 區 M 棟 1 樓-S113 店鋪夾層陽台現<br>況，目視無損壞 |
