## 板橋區浮洲合宜住宅結構安全鑑定案

### A6 西區鑑定報告書

# 「板橋區浮洲合宜住宅結構安全鑑定案」A6 區鑑定報告書

## 附件二十七：A6 西區 N 棟裂損現況調查報告

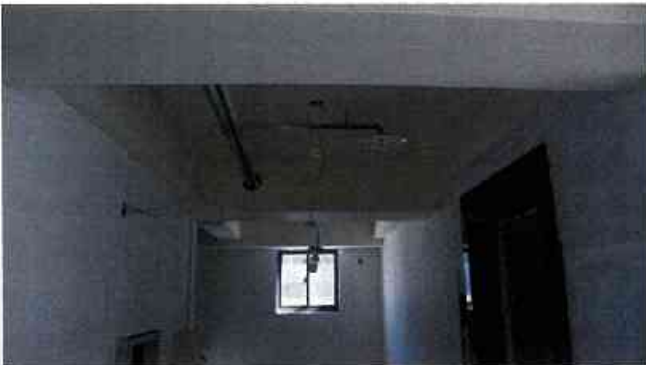
| 編號 | 說明 | 編號 | 說明 |
|---|---|---|---|
| 1 | A6 區 N 棟-頂一層現況 | 2 | A6 區 N 棟-頂一層現況 |

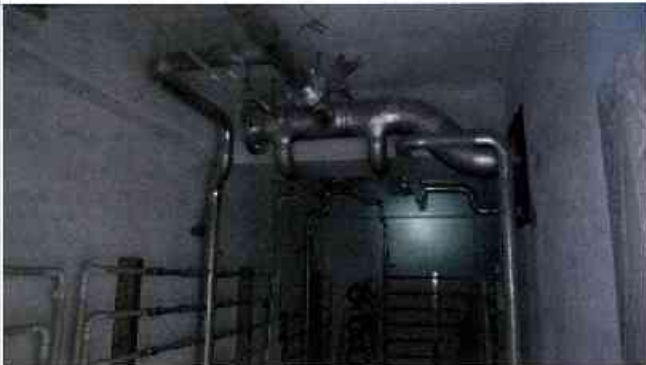
| 編號 | 說明 | 編號 | 說明 |
|---|---|---|---|
| 3 | A6 區 N 棟-頂一層-水錶室現況 | 4 | A6 區 N 棟-頂一層-水錶室梁，混凝土不平整 |

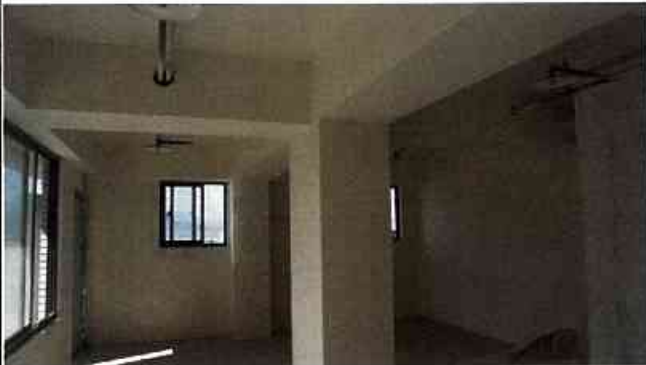
| 編號 | 說明 | 編號 | 說明 |
|---|---|---|---|
| 5 | A6 區 N 棟-頂一層現況 | 6 | A6 區 N 棟-頂一層，梁柱街頭粉刷不平整 |

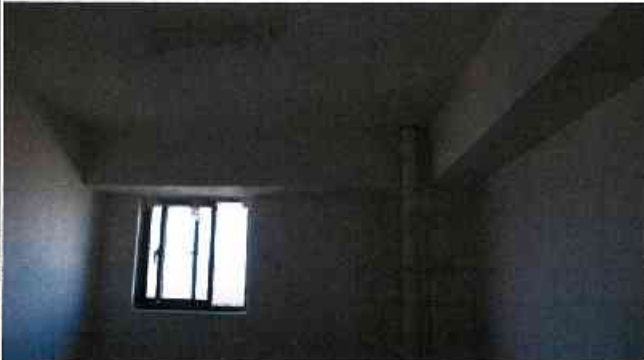
| 編號<br>7 | 說明 | A6 區 N 棟-頂一層現況 | 編號<br>8 | 說明 | |

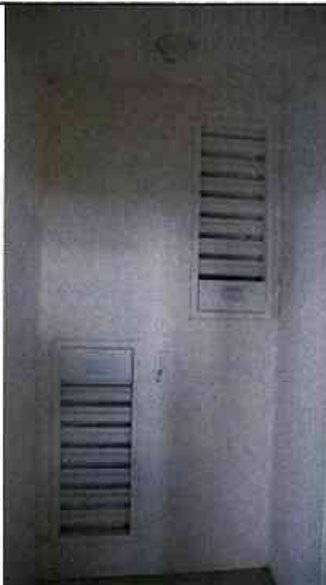
| | | | A6 區 N 棟-頂一層-排煙室 | | |

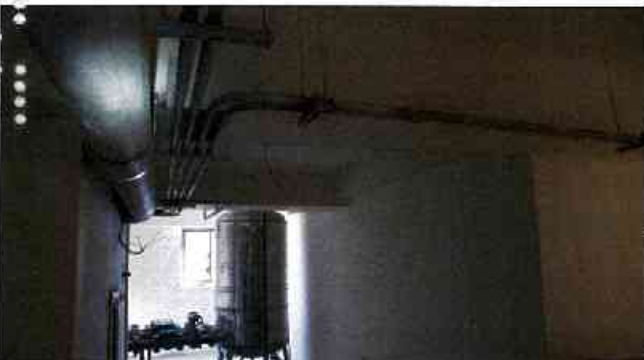
| 編號<br>9 | 說明 | A6 區 N 棟-頂二層現況 | 編號<br>10 | 說明 | A6 區 N 棟-頂二層現況 |

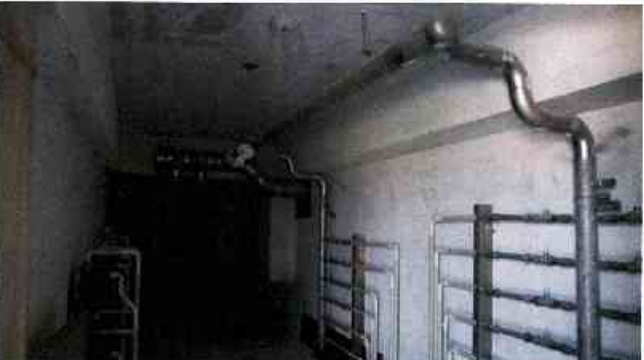
| 編號<br>11 | 說明 | A6 區 N 棟-頂二層-水錶室現況，目視無損壞 | 編號<br>12 | 說明 | A6 區 N 棟-頂三層-水箱現況，目視無損壞 |

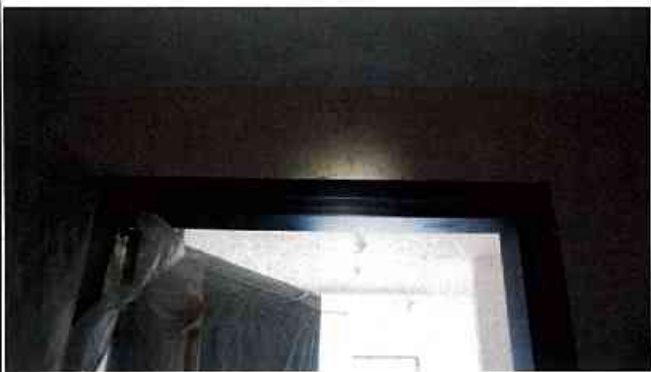
| 編號 | 說明 | 編號 | 說明 |
|---|---|---|---|
| 1 | A6區N棟21樓N01-標的物門牌 | 2 | A6區N棟21樓N01-客廳全景，目視無損壞 |

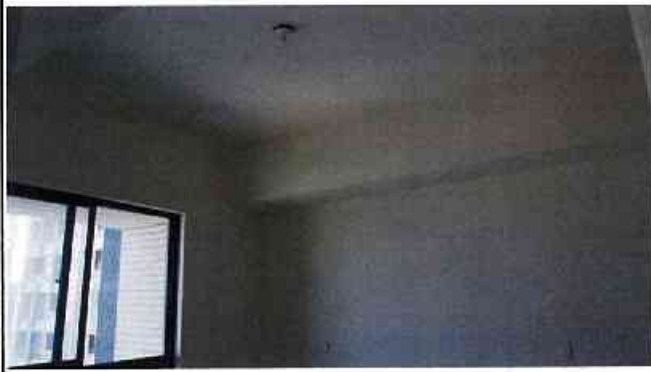
| 編號 | 說明 | 編號 | 說明 |
|---|---|---|---|
| 3 | A6區N棟21樓N01-主臥室全景，目視無損壞 | 4 | A6區N棟21樓N01-衛浴全景，目視無損壞 |

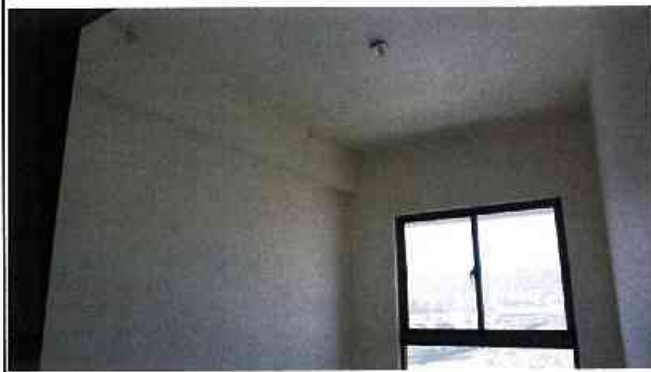
| 編號 | 說明 | 編號 | 說明 |
|---|---|---|---|
| 5 | A6區N棟21樓N01-臥室全景，目視無損壞 | 6 | A6區N棟21樓N01-衛浴全景，目視無損壞 |

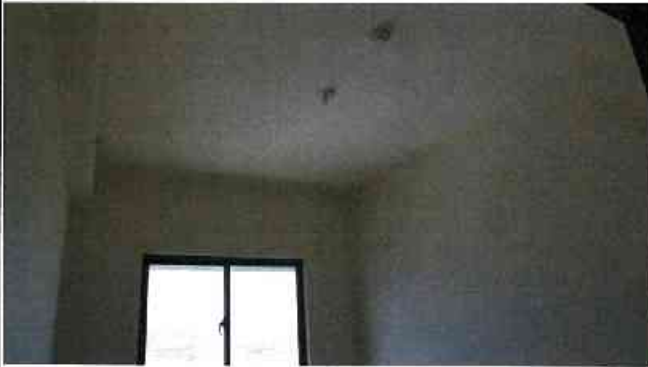
| 7 | A6區N棟21樓N01-臥室全景，目視無損壞 | 8 | A6區N棟21樓N01-廚房全景，目視無損壞 |

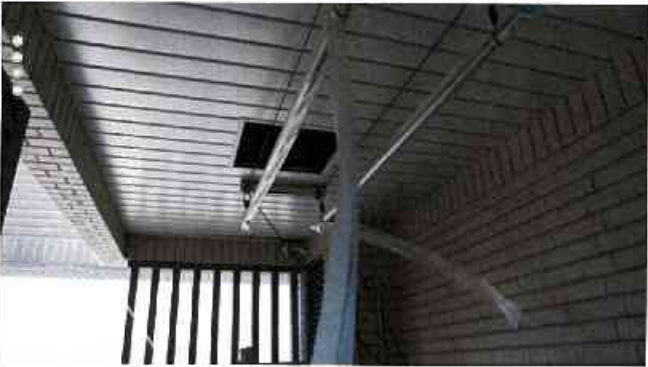
| 9 | A6區N棟21樓N01-陽台全景，目視無損壞 | 10 | A6區N棟21樓N01-陽台檢修孔現況，目視無損壞。 |

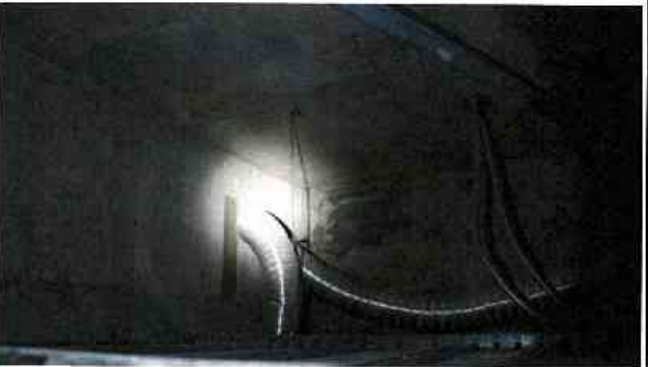
| 11 | A6區N棟21樓N01-廚房檢修孔現況，目視無損壞 | 12 | A6區N棟21樓N01-走廊檢修孔現況，目視無損壞 |

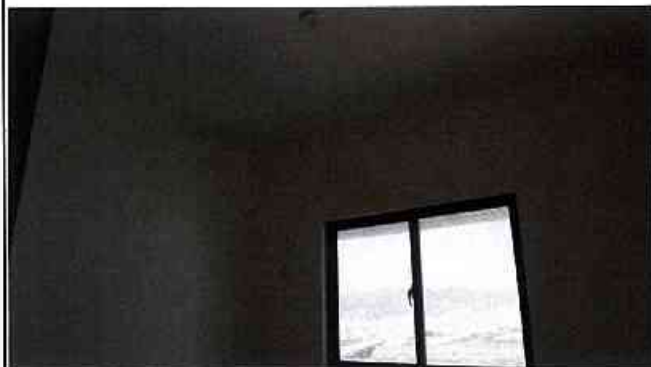
| 編號<br>17 | 說明 | A6 區 N 棟 21 樓 N02-臥室全景，目視無損壞。 | 編號<br>18 | 說明 | A6 區 N 棟 21 樓 N02-臥室全景，目視無損壞 |

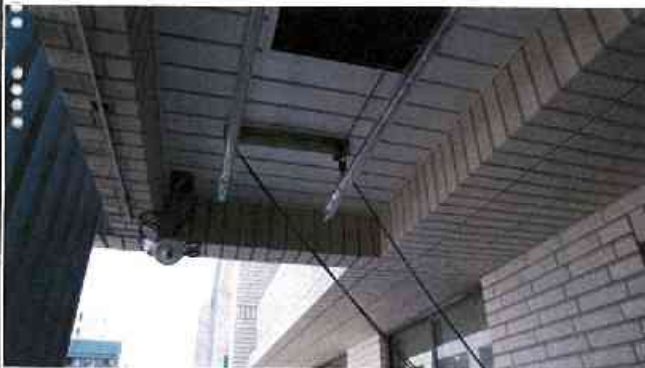
| 21 | | | 22 | | |

| 編號 | 說明 | A6區N棟21樓N02-陽台全景，目視無損壞 | 編號 | 說明 | A6區N棟21樓N02-陽台檢修孔，目視無損壞 |

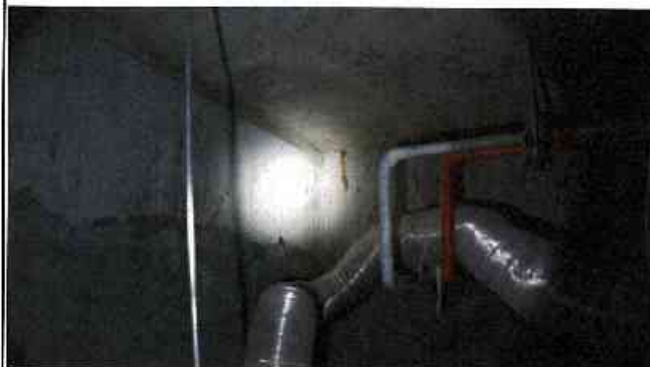
| 23 | | | 24 | | |

| 編號 | 說明 | A6區N棟21樓N02-廚房檢修孔，目視無損壞 | 編號 | 說明 | A6區N棟21樓N02-廁所檢修孔，目視無損壞 |

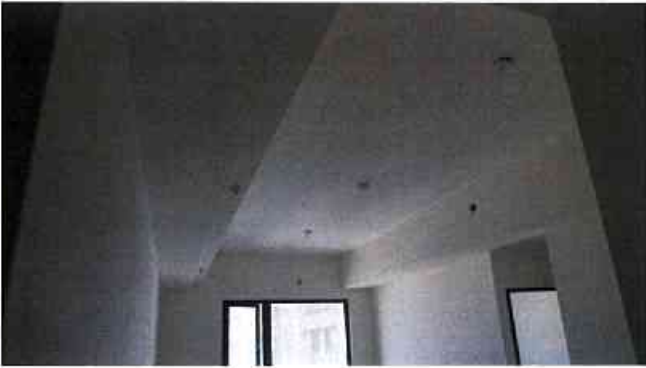
| 25 | A6區N棟21樓N03-標的物門牌 | 26 | A6區N棟21樓N03-客廳全景，目視無損壞 |

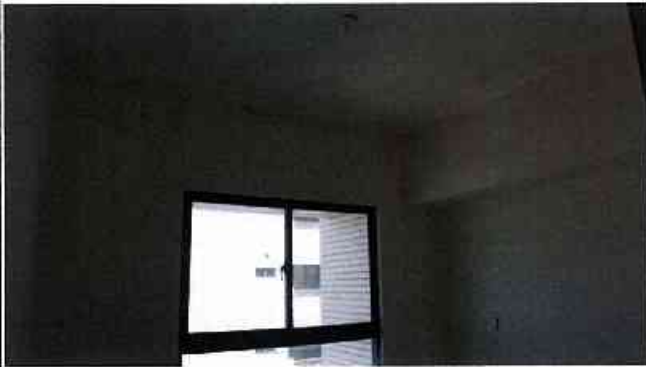
| 27 | A6區N棟21樓N03-主臥室全景，目視無損壞。 | 28 | A6區N棟21樓N03-廁所全景，目視無損壞 |

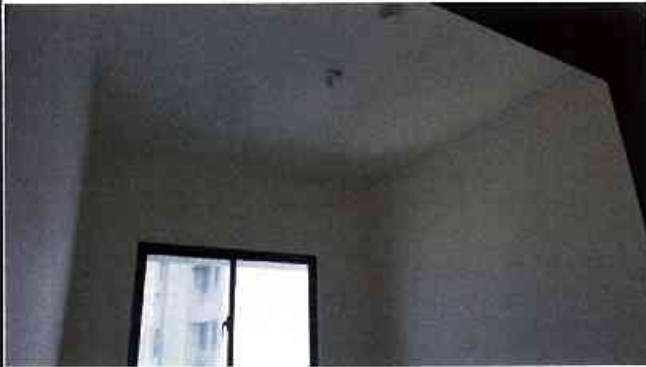
| 29 | A6區N棟21樓N03-臥室全景，目視無損壞 | 30 | A6區N棟21樓N03-廁所全景，目視無損壞 |

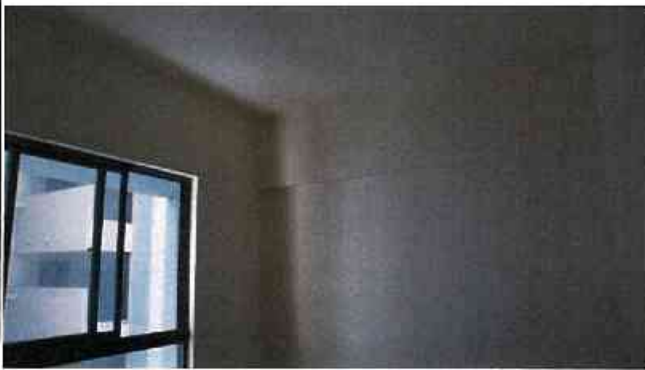
| 編號<br>31 | 說明<br>A6區N棟21樓N03-臥室全景，目視無損壞 | 編號<br>32 | 說明<br>A6區N棟21樓N03-廚房全景，目視無損壞 |

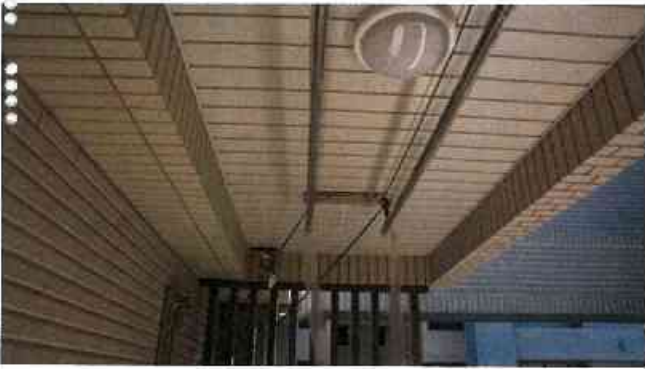
| 編號<br>33 | 說明<br>A6區N棟21樓N03-陽台全景，目視無損壞 | 編號<br>34 | 說明<br>A6區N棟21樓N03-陽台檢修孔，目視螺桿未切除 |

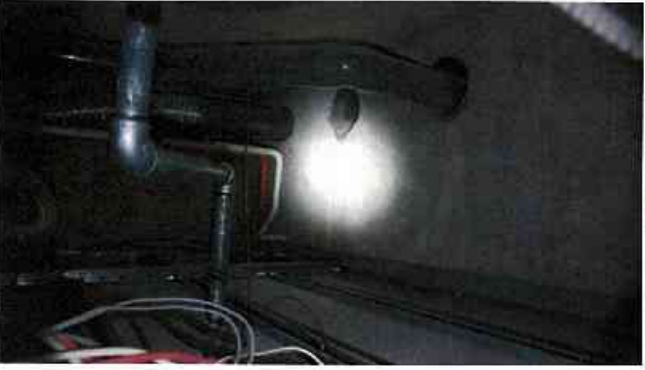
| 編號<br>35 | 說明<br>A6區N棟21樓N03-廚房檢修孔，目視無損壞 | 編號<br>36 | 說明<br>A6區N棟21樓N03-走廊檢修孔，目視無損壞 |

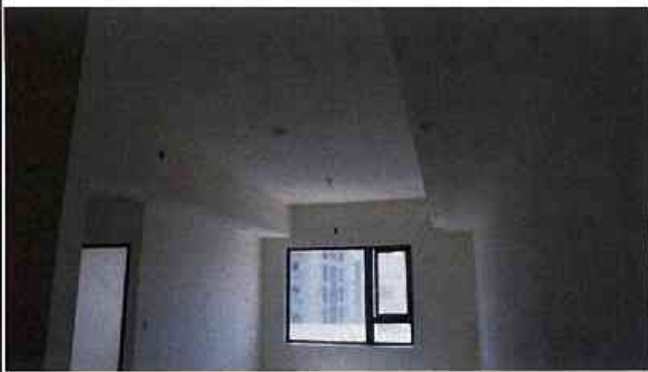
| 編號<br>37 | 說明 | A6區N棟21樓N05-標的物門牌 | 編號<br>38 | 說明 | A6區N棟21樓N05-客廳全景，目視無損壞 |

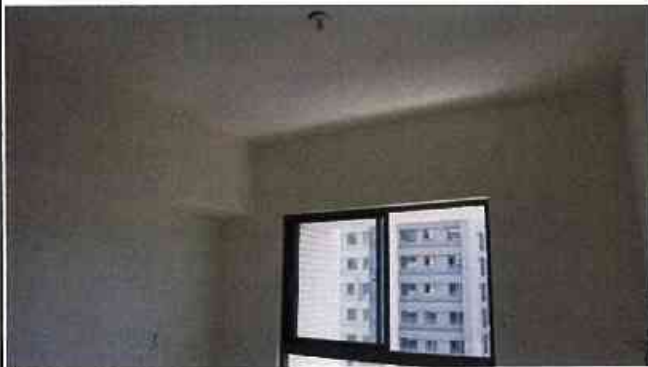
| 編號<br>39 | 說明 | A6區N棟21樓N05-主臥室全景，目視無損壞 | 編號<br>40 | 說明 | A6區N棟21樓N05-廁所全景，目視無損壞 |

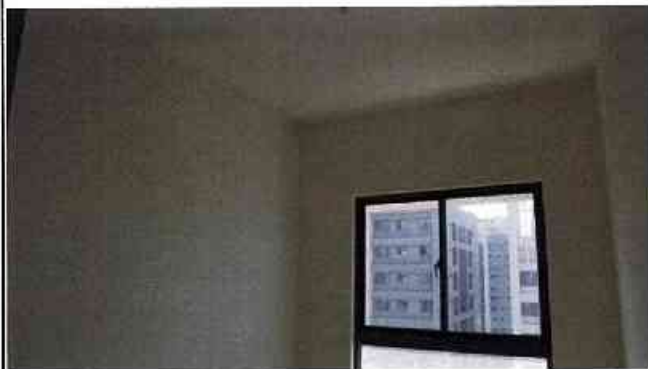
| 編號<br>41 | 說明 | A6區N棟21樓N05-臥室全景，目視無損壞。 | 編號<br>42 | 說明 | A6區N棟21樓N05-廁所全景，目視無損壞 |

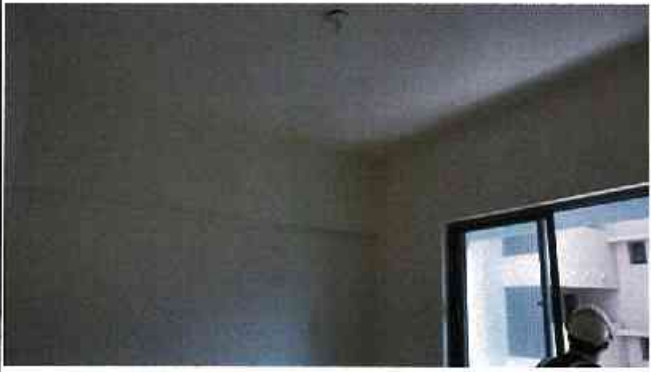
| 編號<br>43 | 說明 | A6區N棟21樓N05-臥室全景，目視無損壞 | 編號<br>44 | 說明 | A6區N棟21樓N05-廚房全景，目視無損壞 |

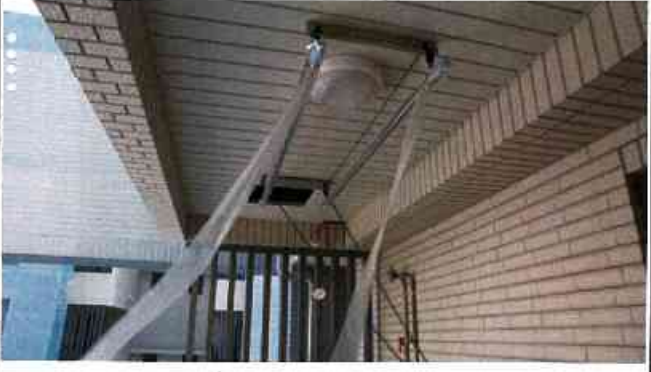
| 編號<br>47 | 說明 | A6區N棟21樓N05-廚房檢修孔，鋼筋外露鏽蝕 | 編號<br>48 | 說明 | A6區N棟21樓N05-走廊檢修孔，目視無損壞 |

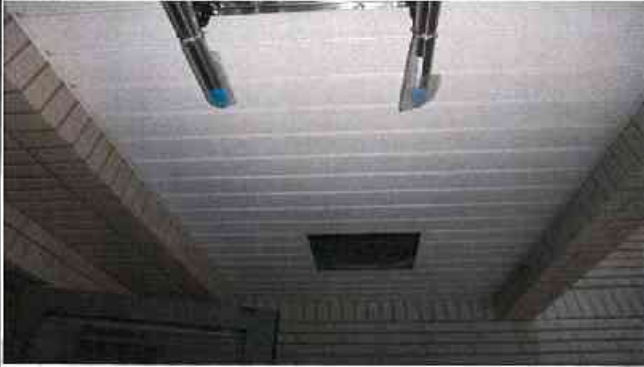
| 編號<br>55 | 說明<br>A6區N棟21樓N06-陽台全景，目視無損壞 | 編號<br>56 | 說明<br>A6區N棟21樓N06-陽台檢修孔，鋼筋外露鏽蝕，梁底混凝土不平整 |

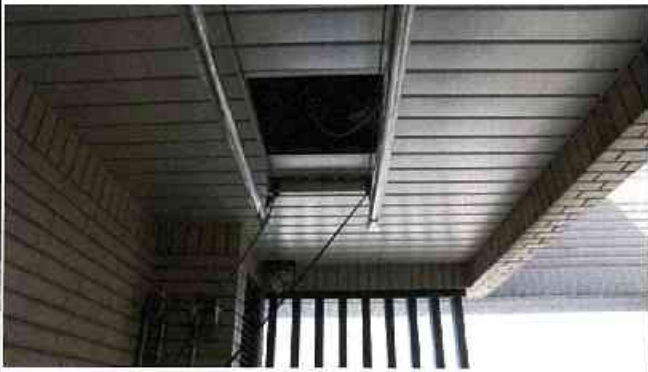
| 編號<br>67 | 說明<br>A6區N棟21樓N07-陽台全景，目視無損壞 | 編號<br>68 | 說明<br>A6區N棟21樓N07-陽台檢修孔，管線側牆混凝土不平整，鋼筋外露鏽蝕 |

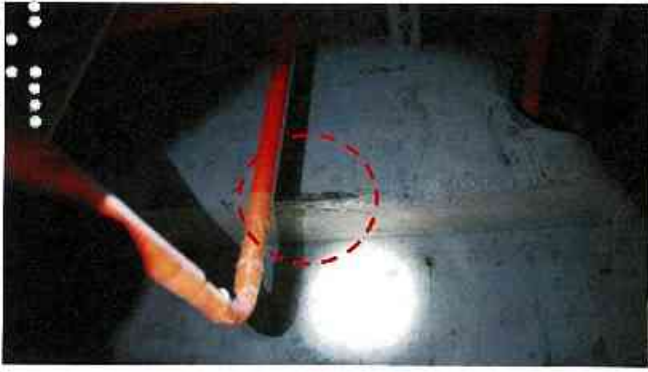
| 編號<br>69 | 說明<br>A6區N棟21樓N07-廚房檢修孔，鋼筋外露鏽蝕 | 編號<br>70 | 說明<br>A6區N棟21樓N07-客廳檢修孔，目視無損壞 |

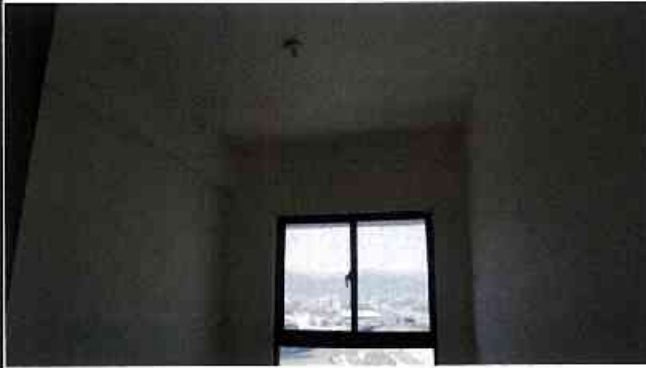
| 7 | A6區N棟20樓N01-臥室全景，目視無損壞 | 8 | A6區N棟20樓N01-廚房全景，目視無損壞 |

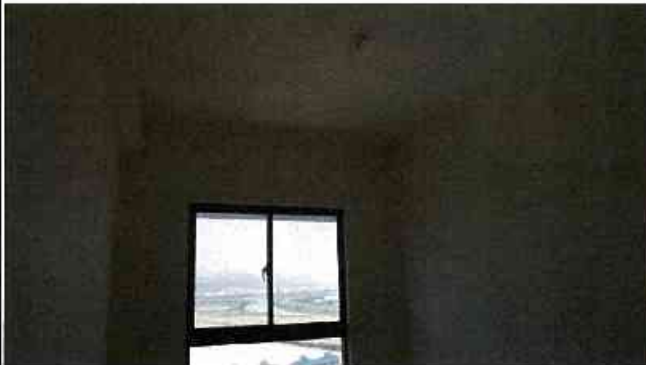
| 9 | A6區N棟20樓N01-陽台全景，目視無損壞 | 10 | A6區N棟20樓N01-陽台檢修孔現況，目視無損壞。 |

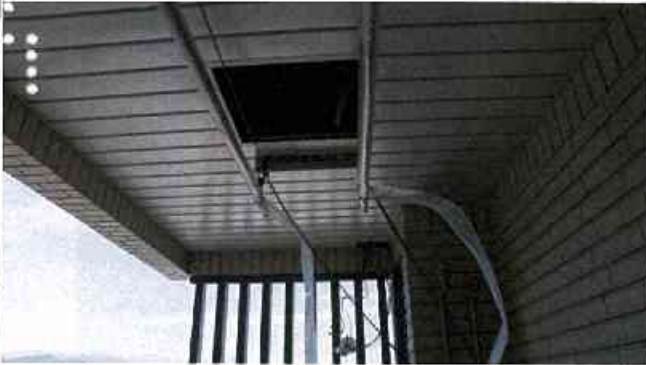
| 11 | A6區N棟20樓N01-廚房檢修孔現況，目視無損壞 | 12 | A6區N棟20樓N01-客廳檢修孔現況，目視無損壞 |

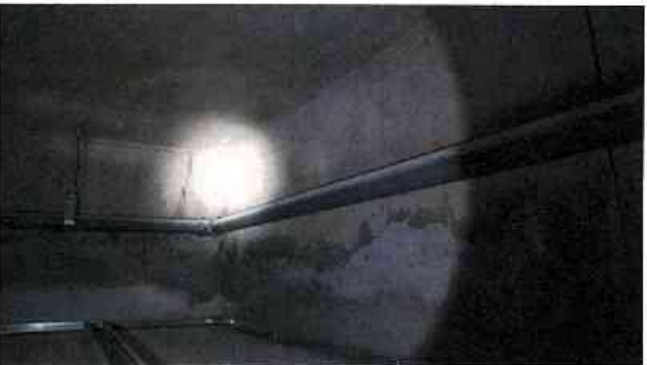
| 編號<br>13 | 說明 | A6區N棟20樓N02-標的物門牌 | 編號<br>14 | 說明 | A6區N棟20樓N02-客廳全景，目視無損壞 |

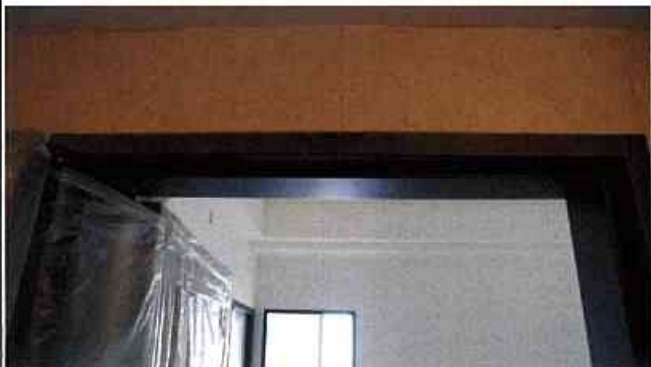
| 編號<br>15 | 說明 | A6區N棟20樓N02-臥室全景，目視無損壞。 | 編號<br>16 | 說明 | A6區N棟20樓N02-臥室全景，目視無損壞 |

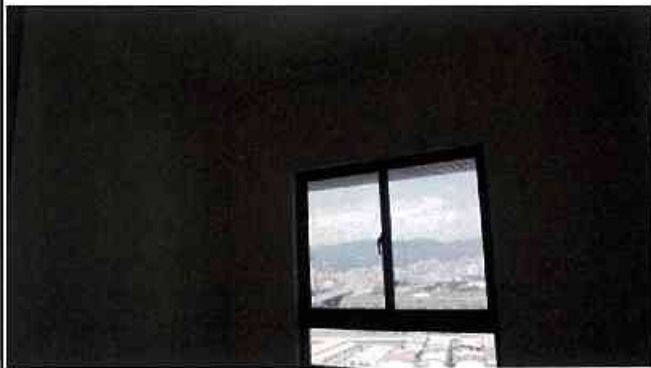
| 編號<br>17 | 說明 | A6區N棟20樓N02-廁所全景，目視無損壞 | 編號<br>18 | 說明 | A6區N棟20樓N02-廚房全景，目視無損壞 |

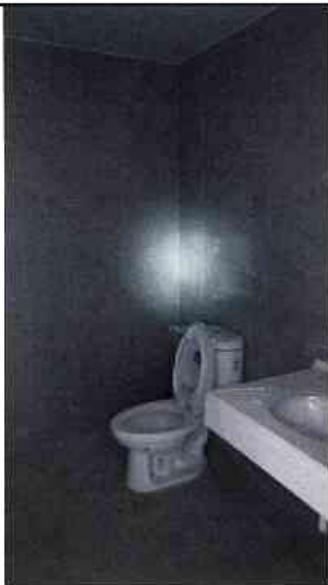
| 編號<br>19 | 說明<br>A6區N棟20樓N02-陽台全景，目視無損壞 | 編號<br>20 | 說明<br>A6區N棟20樓N02-陽台檢修孔，目視無損壞 |

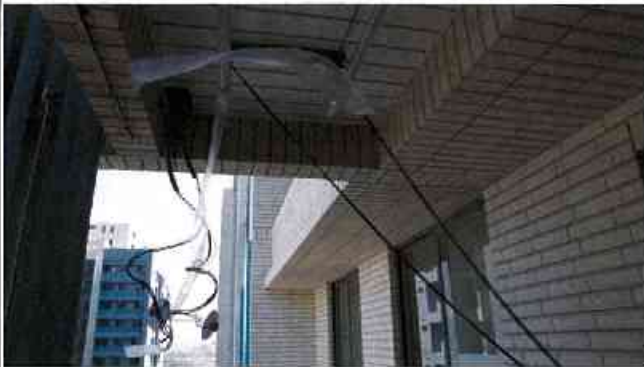
| 編號<br>21 | 說明<br>A6區N棟20樓N02-廚房檢修孔，目視無損壞 | 編號<br>22 | 說明<br>A6區N棟20樓N02-廁所檢修孔，目視無損壞 |

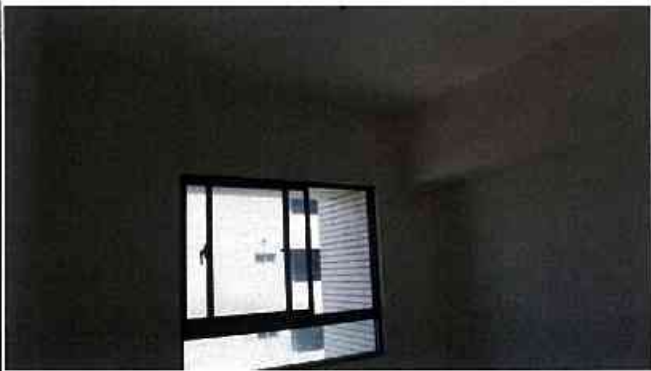
| 編號<br>27 | 說明<br>A6區N棟20樓N03-臥室全景，目視無損壞 | 編號<br>28 | 說明<br>A6區N棟20樓N03-廁所全景，目視無損壞 | | |

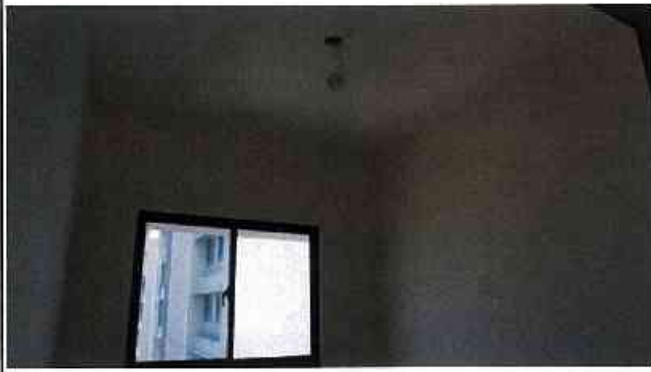
| 編號<br>29 | 說明<br>A6區N棟20樓N03-臥室全景，目視無損壞 | 編號<br>30 | 說明<br>A6區N棟20樓N03-廚房全景，目視無損壞 | | |

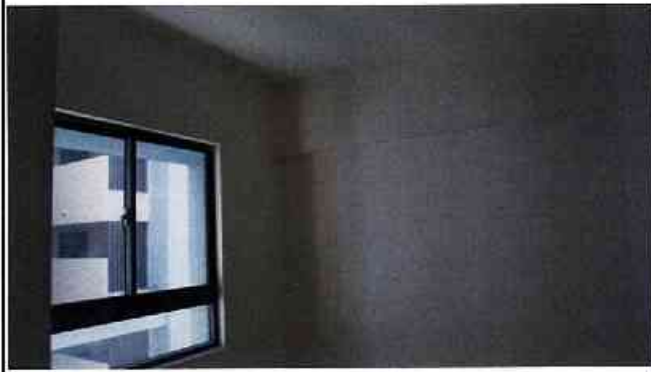
| 編號<br>31 | 說明<br>A6區N棟20樓N03-陽台全景，目視無損壞 | 編號<br>32 | 說明<br>A6區N棟20樓N03-陽台檢修孔，垂牆混凝土不平整 |

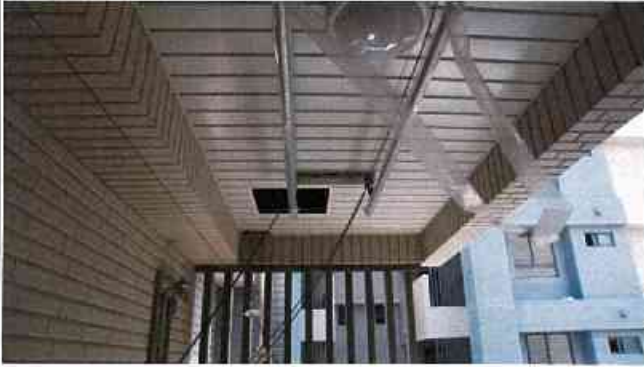
| 編號<br>33 | 說明<br>A6區N棟20樓N03-廚房檢修孔，目視無損壞 | 編號<br>34 | 說明<br>A6區N棟20樓N03-走廊檢修孔，目視無損壞 |

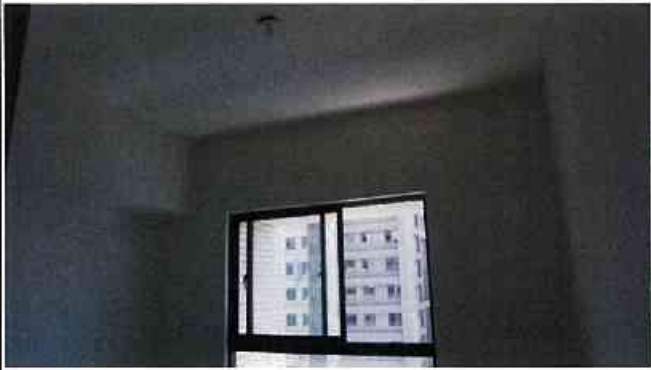
| 編號<br>39 | 說明 | A6區N棟20樓N05-臥室全景，目視無損壞。 | 編號<br>40 | 說明 | A6區N棟20樓N05-廁所全景，目視無損壞 |

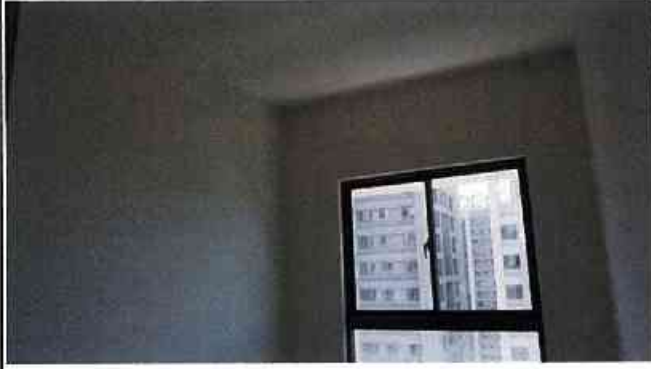
| 編號<br>41 | 說明 | A6區N棟20樓N05-臥室全景，目視無損壞 | 編號<br>42 | 說明 | A6區N棟20樓N05-廚房全景，目視無損壞 |

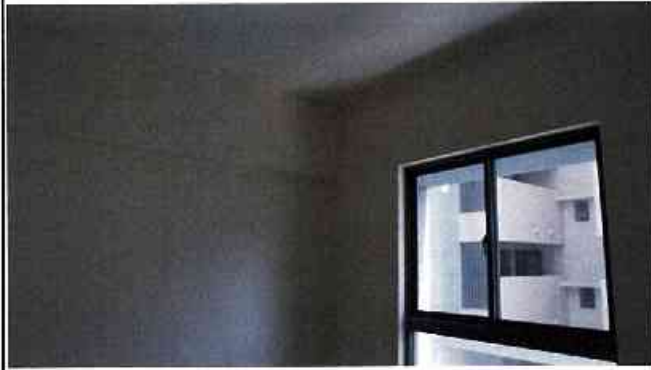
| 43 | A6區N棟20樓N05-陽台全景，目視無損壞 | 44 | A6區N棟20樓N05-陽台檢修孔，目視無損壞 |

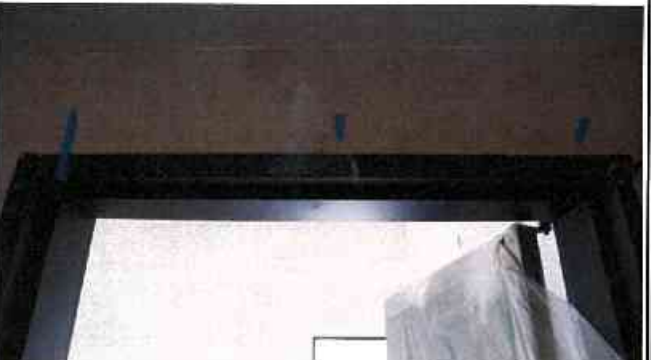
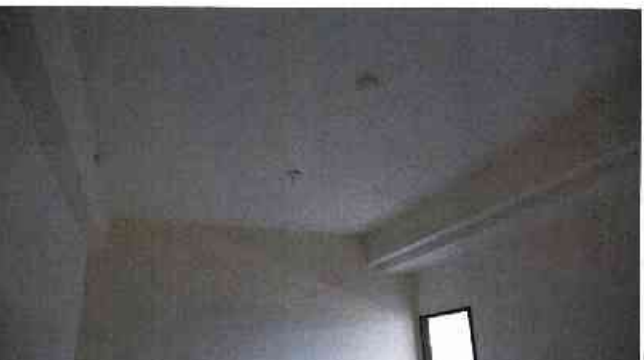
| 47 | A6區N棟20樓N06-標的物門牌 | 48 | A6區N棟20樓N06-客廳全景，目視無損壞 |

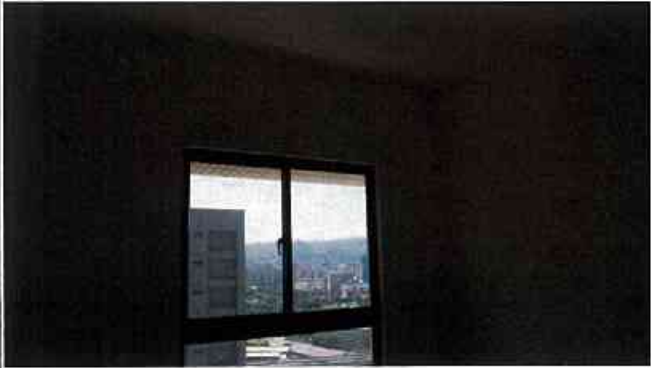
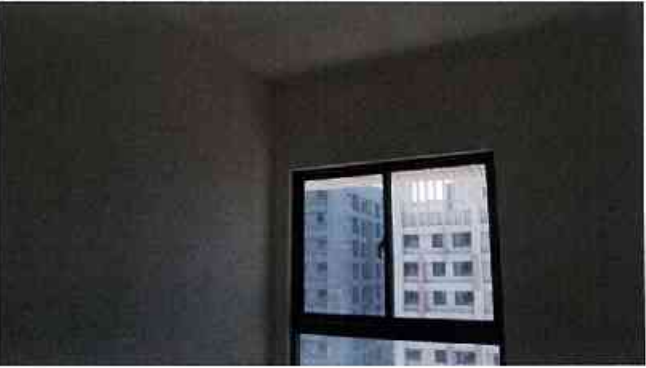
| 編號<br>49 | 說明<br>A6區N棟20樓N06-臥室全景，目視<br>無損壞 | 編號<br>50 | 說明<br>A6區N棟20樓N06-臥室全景，目視<br>無損壞 |

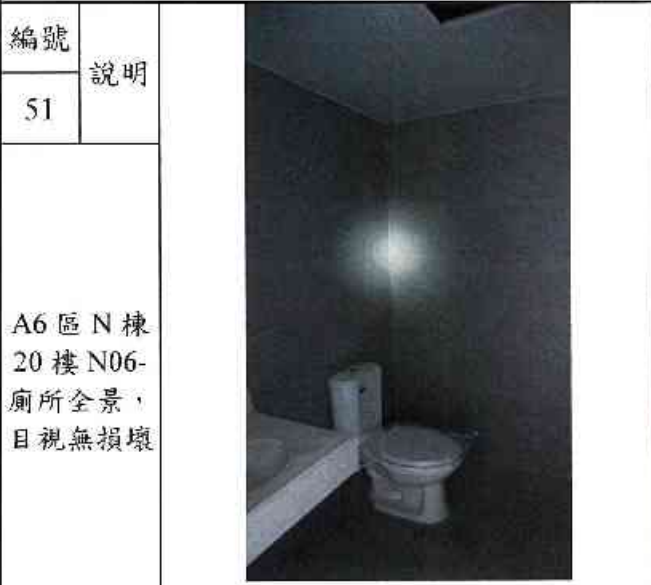
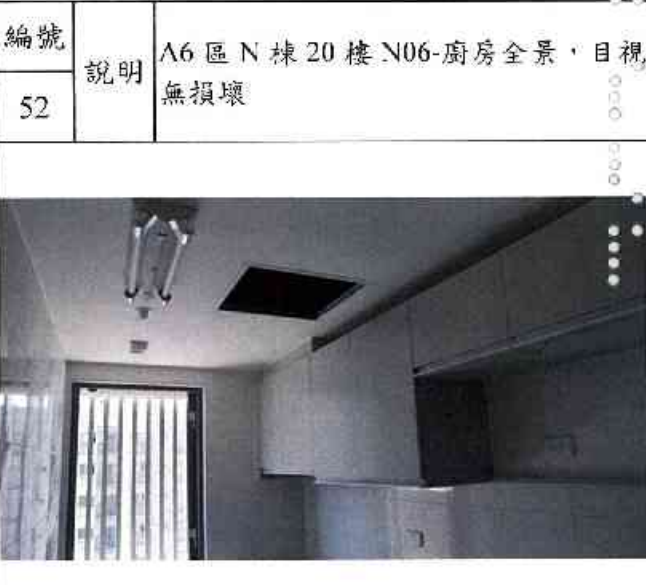
| 編號<br>51 | 說明<br>A6區N棟20樓N06-廁所全景，目視無損壞 | 編號<br>52 | 說明<br>A6區N棟20樓N06-廚房全景，目視<br>無損壞 |

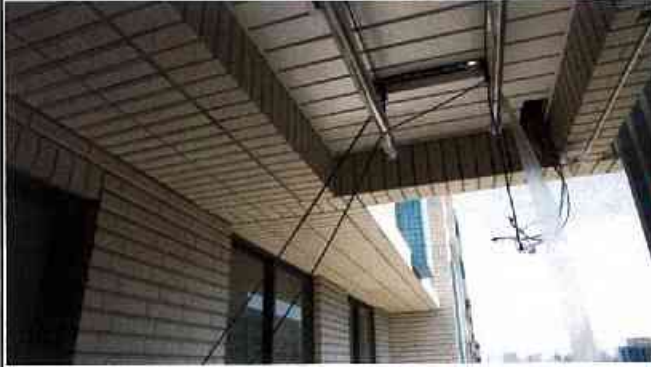
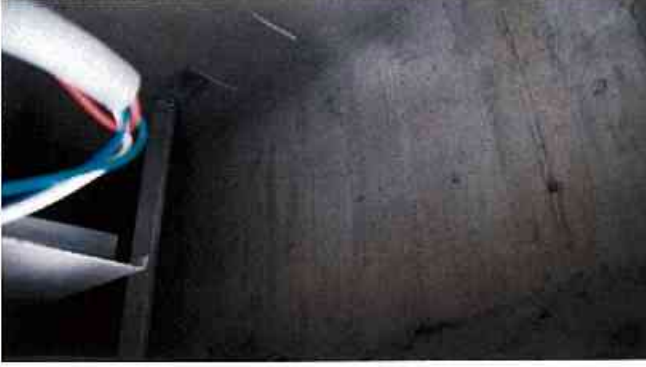
| 編號<br>53 | 說明<br>A6區N棟20樓N06-陽台全景，目視<br>無損壞 | 編號<br>54 | 說明<br>A6區N棟20樓N06-陽台檢修孔，目<br>視無損壞 |

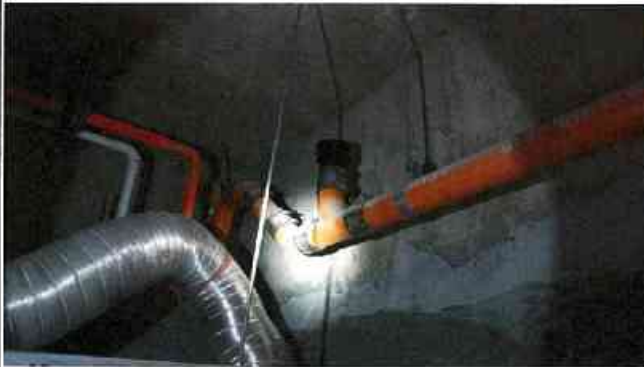
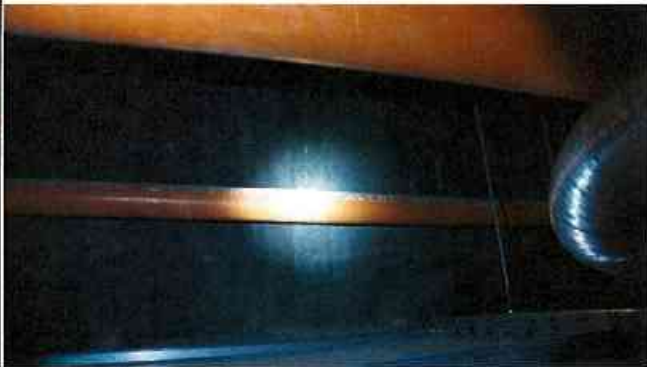
| 編號<br>55 | 說明 | A6 區 N 棟 20 樓 N06-廚房檢修孔，目視無損壞 | 編號<br>56 | 說明 | A6 區 N 棟 20 樓 N06-廁所檢修孔，目視無損壞 |

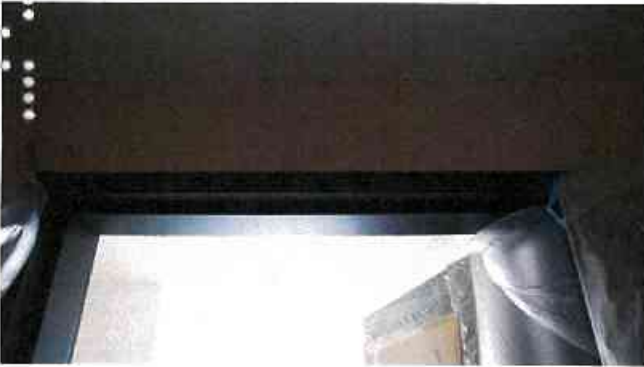
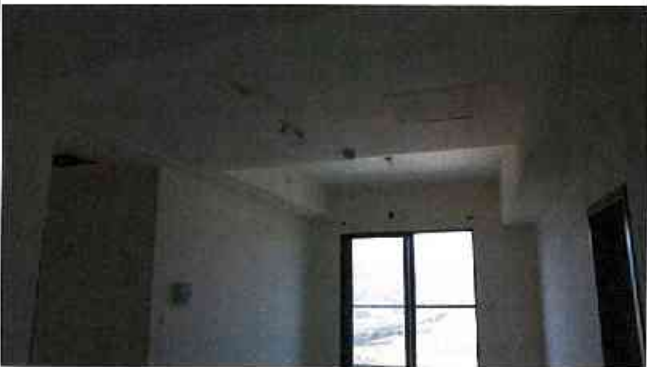
| 編號<br>57 | 說明 | A6 區 N 棟 20 樓 N07-標的物門牌 | 編號<br>58 | 說明 | A6 區 N 棟 20 樓 N07-客廳全景，目視無損壞 |

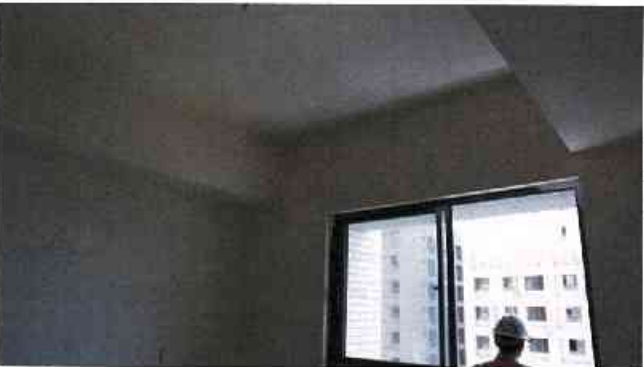
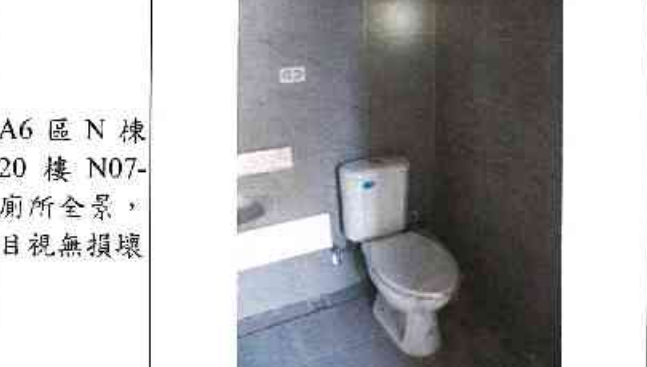
| 編號<br>59 | 說明 | A6 區 N 棟 20 樓 N07-主臥室全景，目視無損壞。 | 編號<br>60 | 說明 | A6 區 N 棟 20 樓 N07-廁所全景，目視無損壞 |

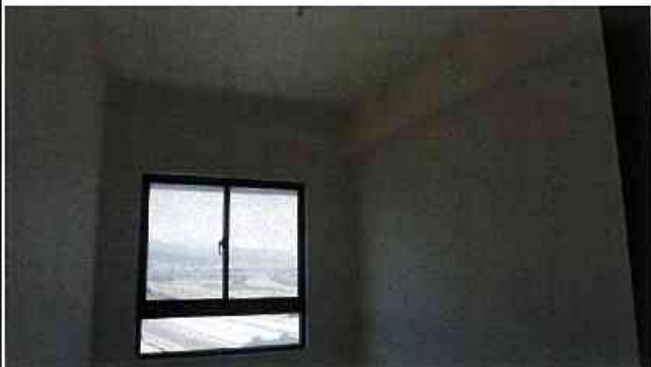
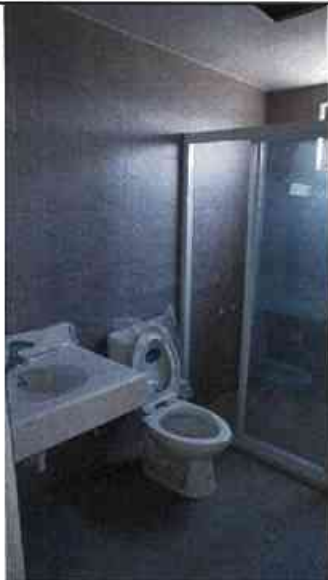
| 編號<br>61 | 說明 | A6區N棟20樓N07-臥室全景，目視無損壞 | 編號<br>62 | 說明 | A6區N棟20樓N07-廁所全景，目視無損壞 |

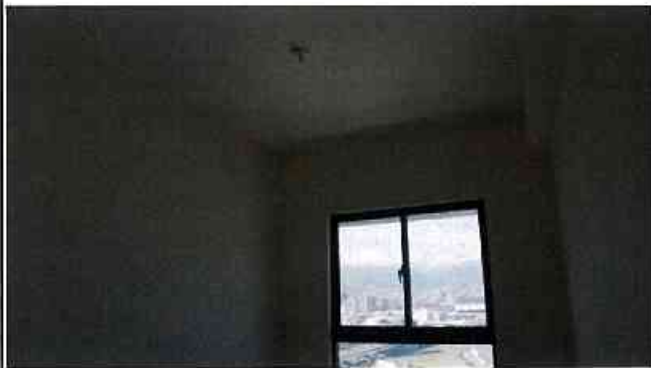
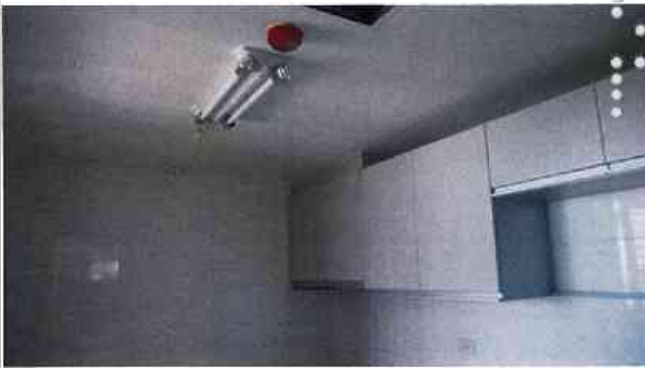
| 編號<br>63 | 說明 | A6區N棟20樓N07-臥室全景，目視無損壞 | 編號<br>64 | 說明 | A6區N棟20樓N07-廚房全景，目視無損壞 |

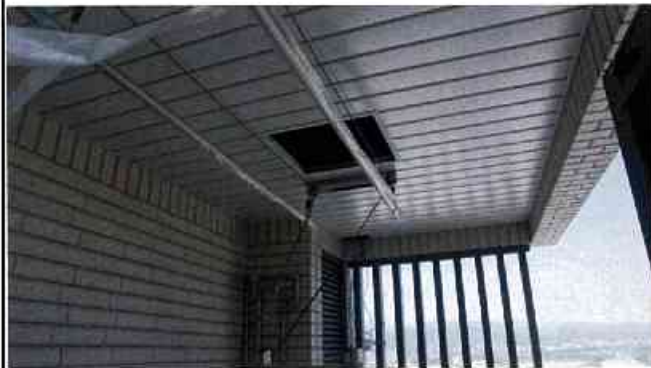
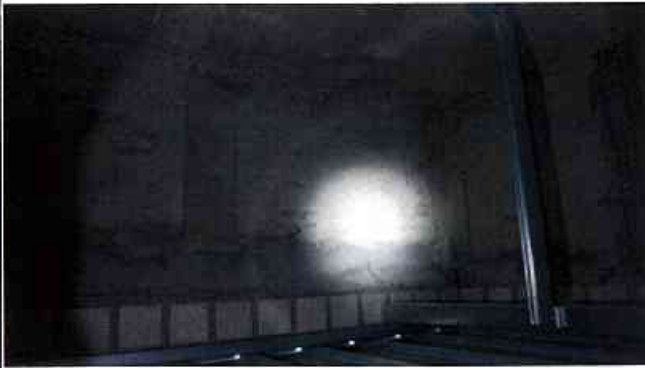
| 編號<br>65 | 說明 | A6區N棟20樓N07-陽台全景，目視無損壞 | 編號<br>66 | 說明 | A6區N棟20樓N07-陽台檢修孔，目視無損壞 |

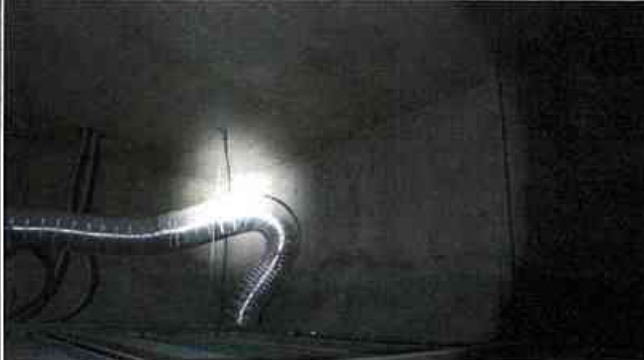
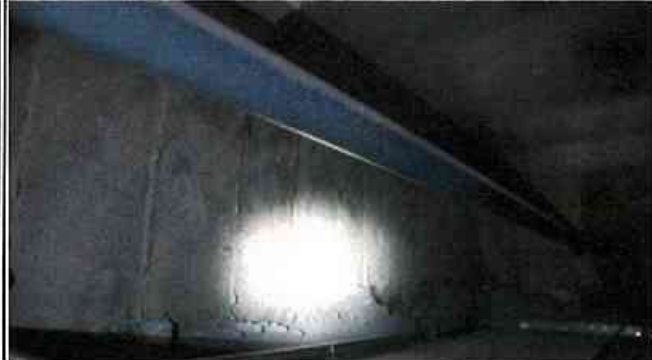
| 編號<br>67 | 說明<br>A6區N棟20樓N07-廚房檢修孔，目視無損壞 | 編號<br>68 | 說明<br>A6區N棟20樓N07-客廳檢修孔，目視無損壞 |

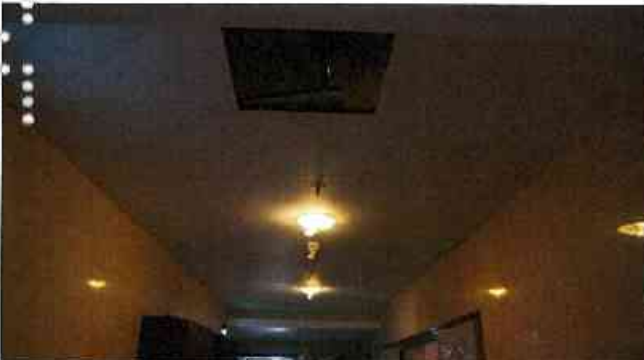
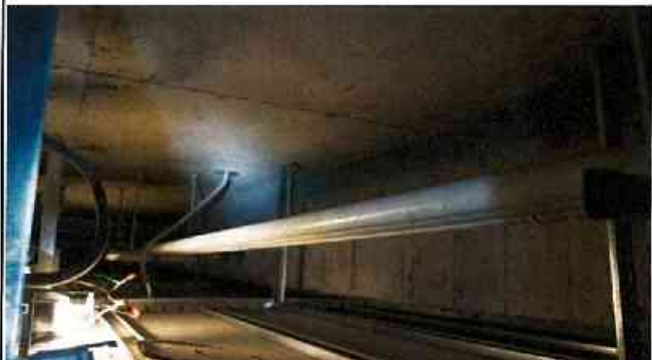
| 編號<br>69 | 說明<br>A6區N棟20樓-公共空間，梯廳現況，目視無損壞 | 編號<br>70 | 說明<br>A6區N棟20樓-公共空間，梯廳檢修孔，目視無損壞。 |

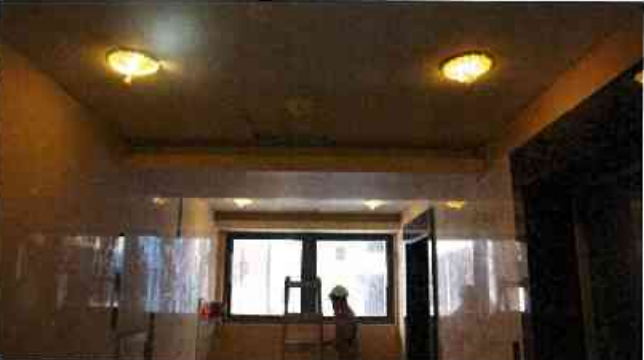
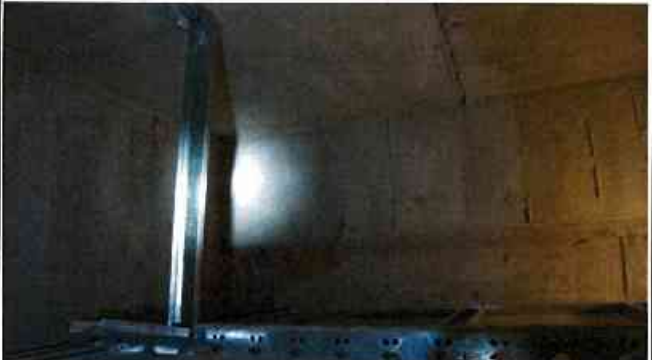
| 編號<br>71 | 說明<br>A6區N棟20樓-公共空間，梯間門口現況，目視無損壞 | 編號<br>72 | 說明<br>A6區N棟20樓-公共空間，梯間門口檢修孔，目視無損壞 |

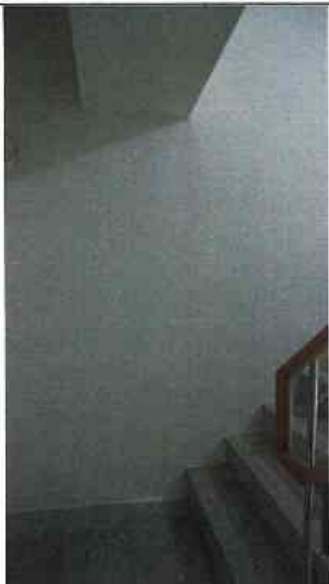
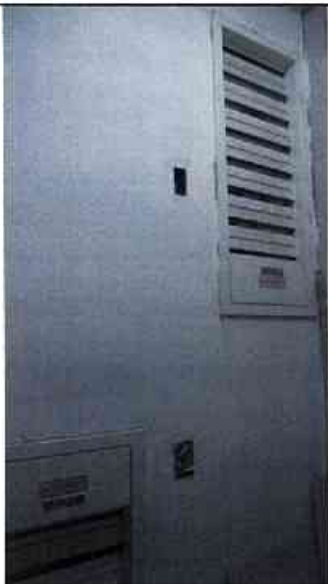
| A6 區 N 棟<br>20 樓-公共<br>空間，右側<br>樓梯現況，<br>目視無損壞 | | | A6 區 N 棟<br>20 樓-公共<br>空間，右側<br>排煙室現<br>況，目視無<br>損壞 | | |

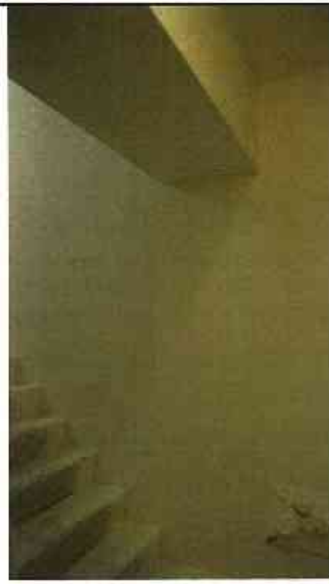
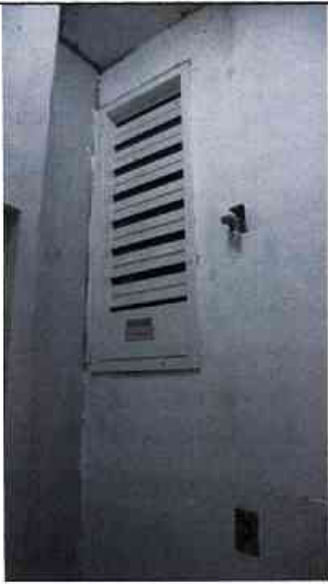
| A6 區 N 棟<br>20 樓-公共<br>空間，左側<br>樓梯現況，<br>目視無損壞 | | | A6 區 N 棟<br>20 樓-公共<br>空間，左側<br>排煙室現<br>況，目視無<br>損壞 | | |

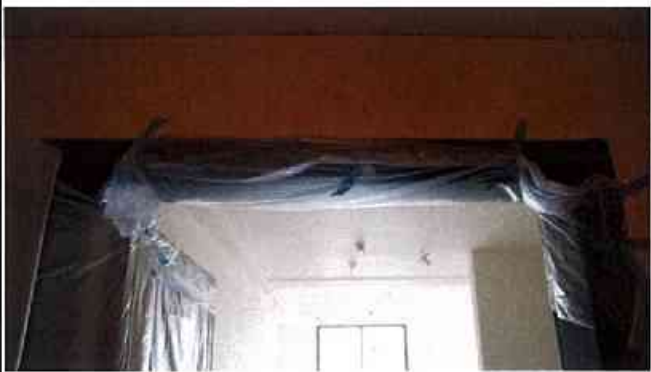
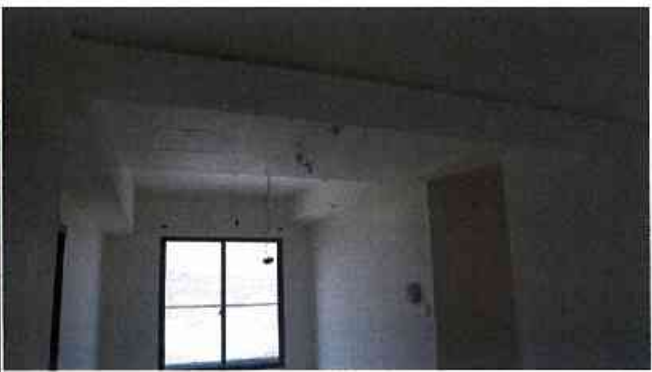
| 編號<br>1 | 說明<br>A6區N棟19樓N01-標的物門牌 | 編號<br>2 | 說明<br>A6區N棟19樓N01-客廳全景，目視無損壞 |

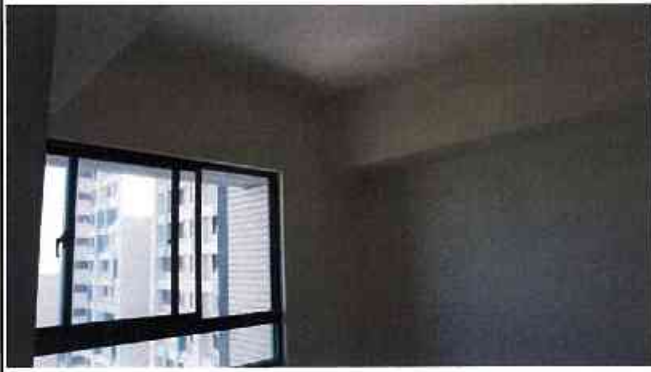
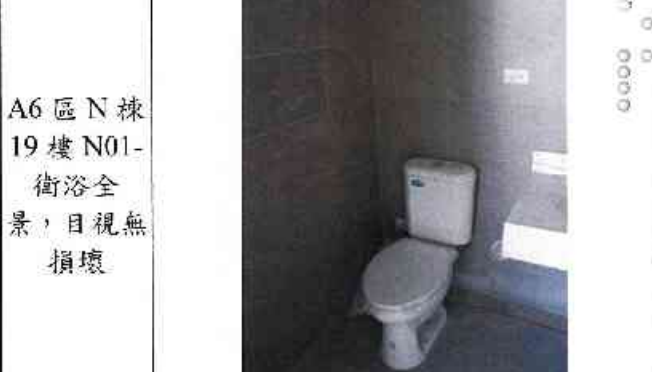
| 編號<br>3 | 說明<br>A6區N棟19樓N01-主臥室全景，目視無損壞 | 編號<br>4 | 說明<br>A6區N棟19樓N01-衛浴全景，目視無損壞 |

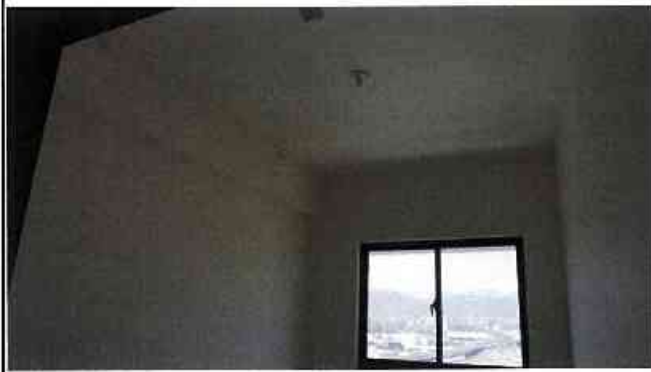
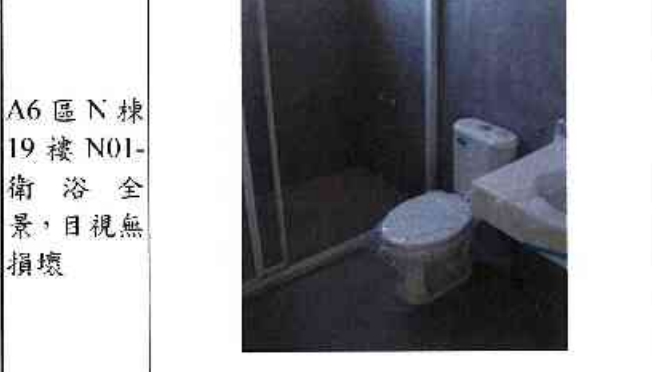
| 編號<br>5 | 說明<br>A6區N棟19樓N01-臥室全景，目視無損壞 | 編號<br>6 | 說明<br>A6區N棟19樓N01-衛浴全景，目視無損壞 |

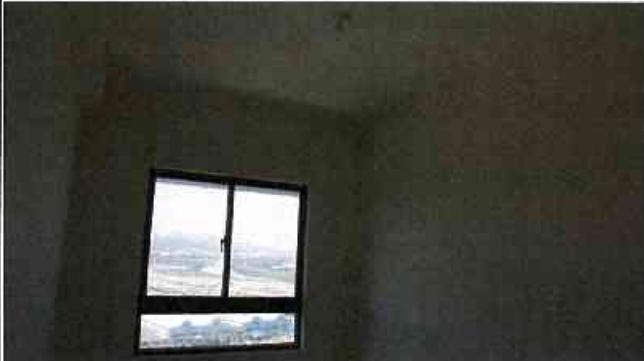
| 7 | A6區N棟19樓N01-臥室全景，目視無損壞 | 8 | A6區N棟19樓N01-廚房全景，目視無損壞 |

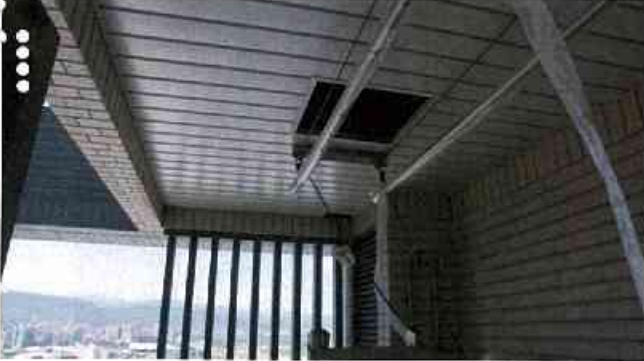
| 9 | A6區N棟19樓N01-陽台全景，目視無損壞 | 10 | A6區N棟19樓N01-陽台檢修孔現況，目視無損壞。 |

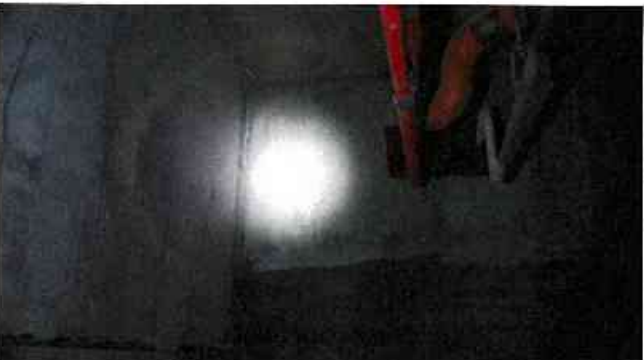
| 11 | A6區N棟19樓N01-廚房檢修孔現況，目視無損壞 | 12 | A6區N棟19樓N01-客廳檢修孔現況，目視無損壞 |

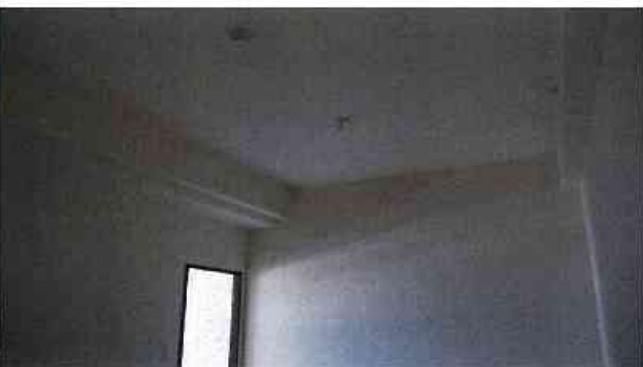
| 編號<br>13 | 說明 | A6 區 N 棟 19 樓 N02-標的物門牌 | 編號<br>14 | 說明 | A6 區 N 棟 19 樓 N02-客廳全景，目視無損壞 |

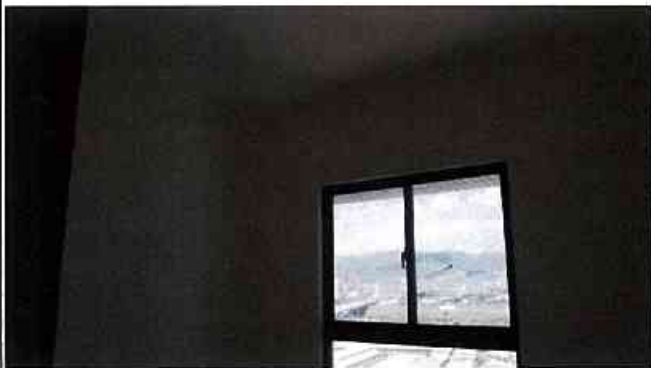
| 編號<br>15 | 說明 | A6 區 N 棟 19 樓 N02-臥室全景，目視無損壞。 | 編號<br>16 | 說明 | A6 區 N 棟 19 樓 N02-臥室全景，目視無損壞 |

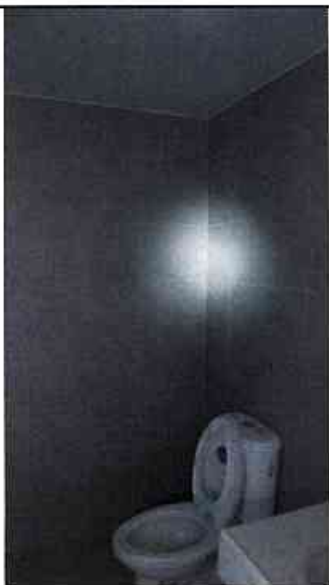
| 編號<br>17 | 說明 | A6 區 N 棟 19 樓 N02-廁所全景，目視無損壞 | 編號<br>18 | 說明 | A6 區 N 棟 19 樓 N02-廚房全景，目視無損壞 |

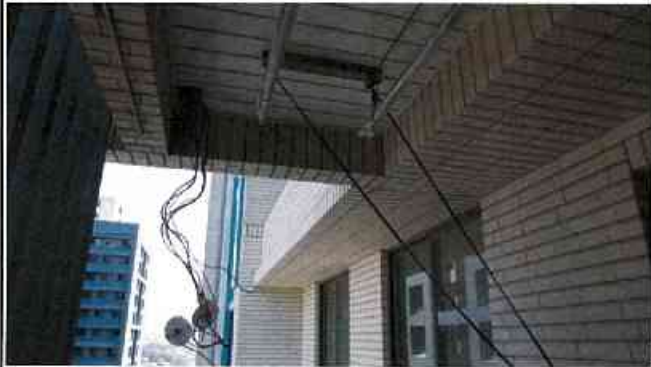
| 編號<br>19 | 說明<br>A6區N棟19樓N02-陽台全景，目視無損壞 | 編號<br>20 | 說明<br>A6區N棟19樓N02-陽台檢修孔，目視無損壞 |

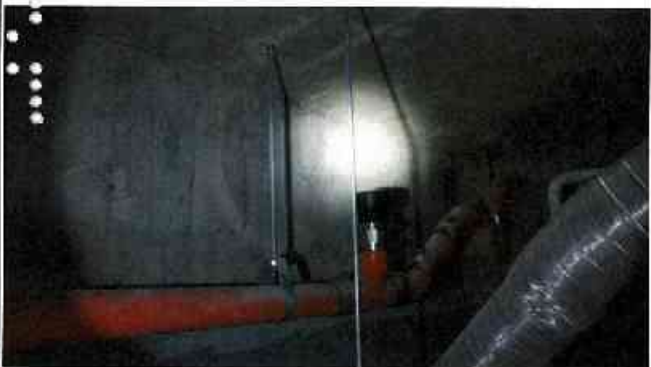
| 編號<br>21 | 說明<br>A6區N棟19樓N02-廚房檢修孔，目視無損壞 | 編號<br>22 | 說明<br>A6區N棟19樓N02-廁所檢修孔，目視無損壞 |

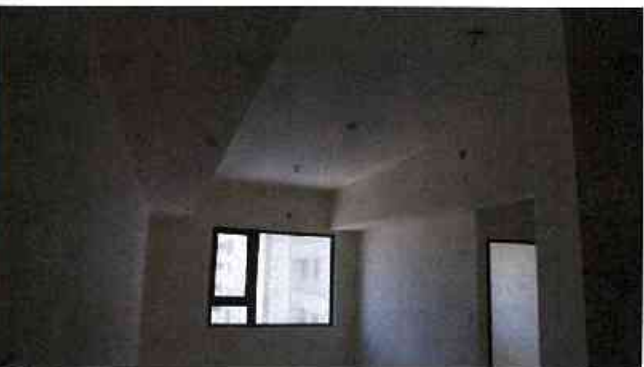
| 編號<br>23 | 說明<br>A6區N棟19樓N03-標的物門牌 | 編號<br>24 | 說明<br>A6區N棟19樓N03-客廳全景，目視無損壞 |
