## 板橋區浮洲合宜住宅結構安全鑑定案

### A6 西區鑑定報告書

# 「板橋區浮洲合宜住宅結構安全鑑定案」A6 區鑑定報告書

## 附件二十七：A6 西區 N 棟裂損現況調查報告

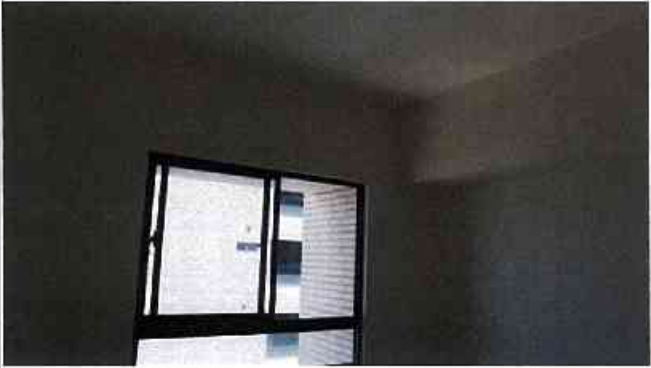
| 編號<br>25 | 說明<br>A6區N棟19樓N03-主臥室全景，目視無損壞。 | 編號<br>26 | 說明<br>A6區N棟19樓N03-廁所全景，目視無損壞。 | | |

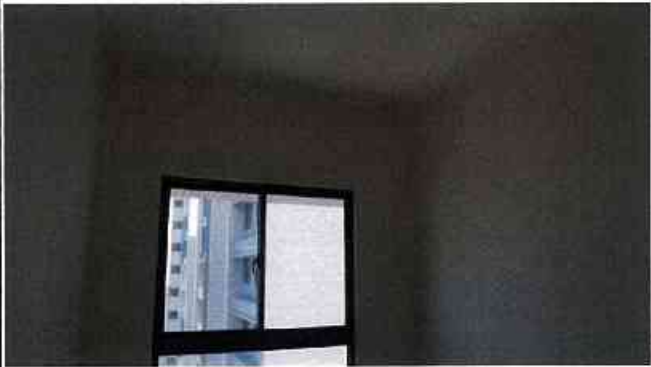
| 編號<br>27 | 說明<br>A6區N棟19樓N03-臥室全景，目視無損壞。 | 編號<br>28 | 說明<br>A6區N棟19樓N03-廁所全景，目視無損壞。 | | |

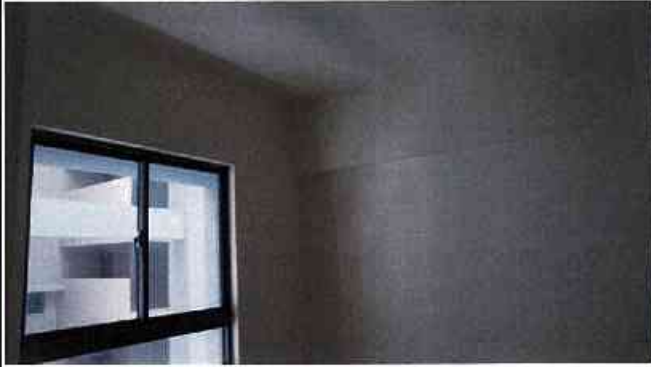
| 編號<br>29 | 說明<br>A6區N棟19樓N03-臥室全景，目視無損壞。 | 編號<br>30 | 說明<br>A6區N棟19樓N03-廚房全景，目視無損壞。 | | |

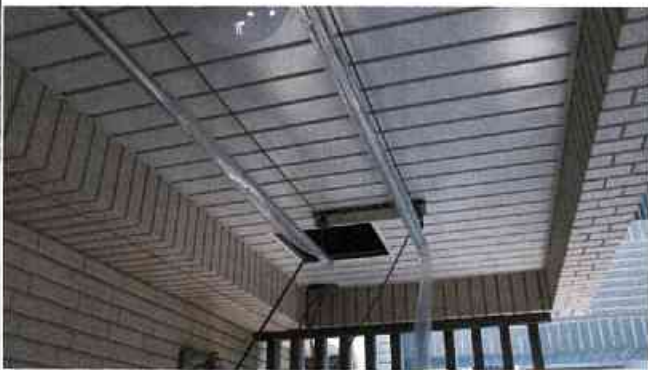
| 編號<br>31 | 說明<br>A6區N棟19樓N03-陽台全景，目視無損壞 | 編號<br>32 | 說明<br>A6區N棟19樓N03-陽台檢修孔，垂牆混凝土不平整 |

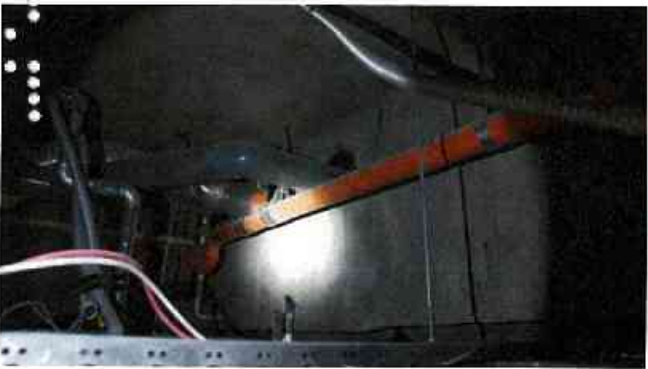
| 編號<br>33 | 說明<br>A6區N棟19樓N03-廚房檢修孔，目視無損壞 | 編號<br>34 | 說明<br>A6區N棟19樓N03-走廊檢修孔，目視無損壞 |

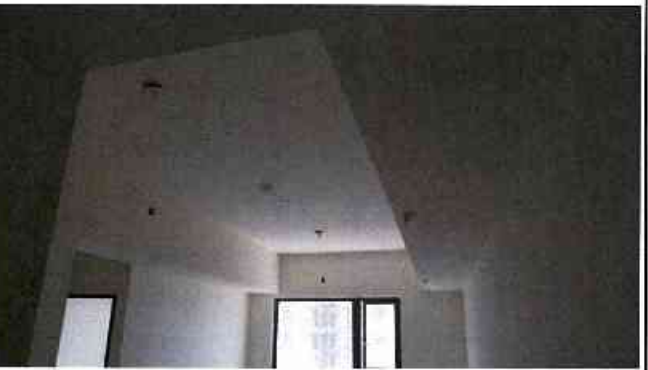
| 編號<br>35 | 說明<br>A6區N棟19樓N05-標的物門牌 | 編號<br>36 | 說明<br>A6區N棟19樓N05-客廳全景，目視無損壞 |

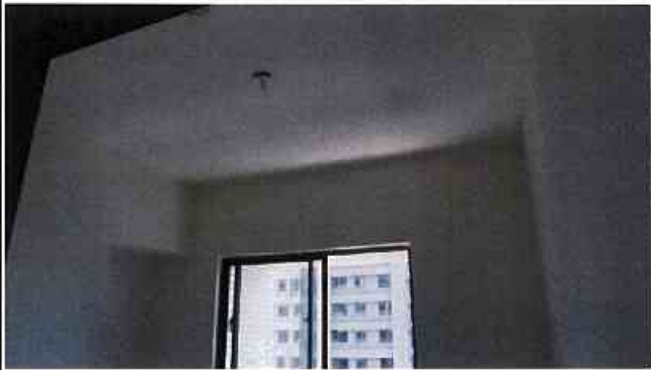
| 編號<br>37 | 說明<br>A6區N棟19樓N05-主臥室全景，目視無損壞 | 編號<br>38 | 說明<br>A6區N棟19樓N05-廁所全景，目視無損壞 | | |

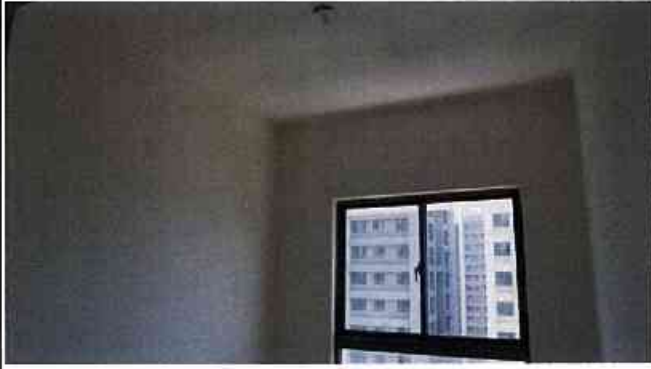
| 編號<br>39 | 說明<br>A6區N棟19樓N05-臥室全景，目視無損壞。 | 編號<br>40 | 說明<br>A6區N棟19樓N05-廁所全景，目視無損壞 | | |

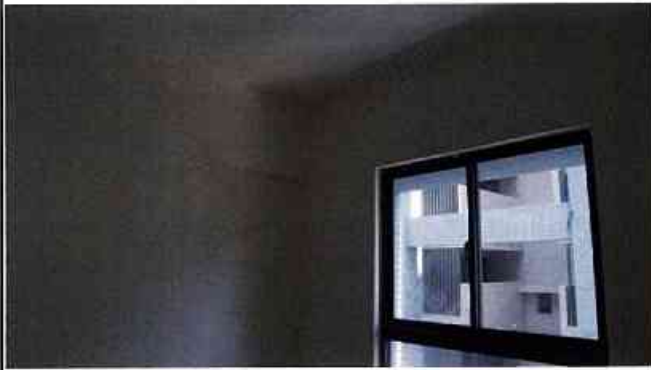
| 編號<br>41 | 說明<br>A6區N棟19樓N05-臥室全景，目視無損壞 | 編號<br>42 | 說明<br>A6區N棟19樓N05-廚房全景，目視無損壞 | | |

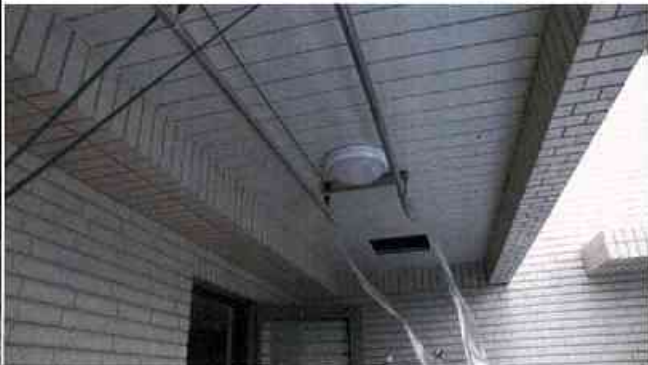
| 編號<br>43 | 說明 | A6區N棟19樓N05-陽台全景，目視無損壞 | 編號<br>44 | 說明 | A6區N棟19樓N05-陽台檢修孔，目視無損壞 |

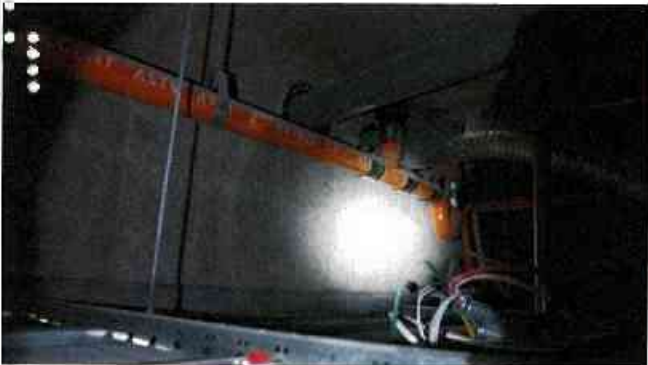
| 編號<br>45 | 說明 | A6區N棟19樓N05-廚房檢修孔，目視無損壞 | 編號<br>46 | 說明 | A6區N棟19樓N05-走廊檢修孔，目視無損壞 |

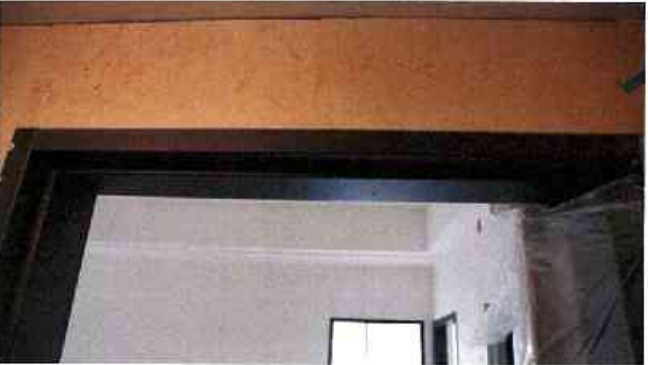
| 編號<br>49 | 說明<br>A6區N棟19樓N06-臥室全景，目視無損壞 | 編號<br>50 | 說明<br>A6區N棟19樓N06-臥室全景，目視無損壞 |

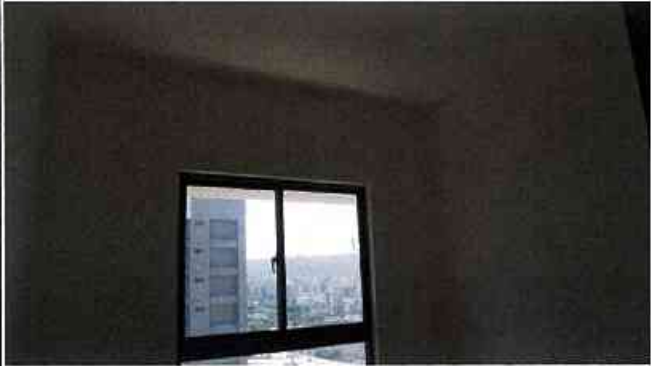
| 編號<br>51 | 說明<br>A6區N棟19樓N06-廁所全景，目視無損壞 | 編號<br>52 | 說明<br>A6區N棟19樓N06-廚房全景，目視無損壞 |

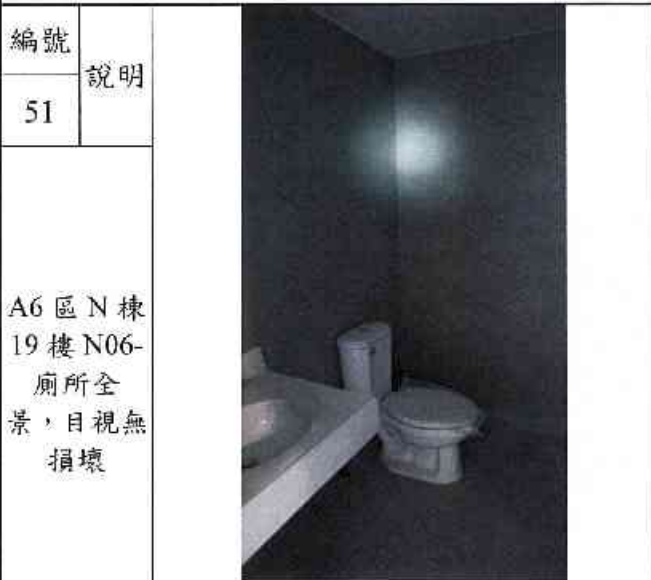
| 編號<br>53 | 說明<br>A6區N棟19樓N06-陽台全景，目視無損壞 | 編號<br>54 | 說明<br>A6區N棟19樓N06-陽台檢修孔，目視無損壞 |

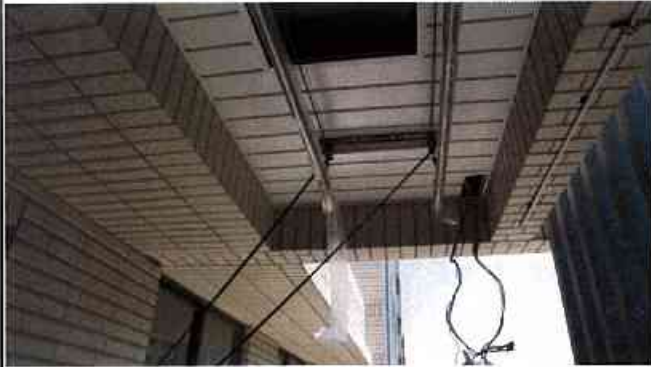
| 編號<br>55 | 說明 | A6區N棟19樓N06-廚房檢修孔，目視無損壞 | 編號<br>56 | 說明 | A6區N棟19樓N06-廁所檢修孔，目視無損壞 |

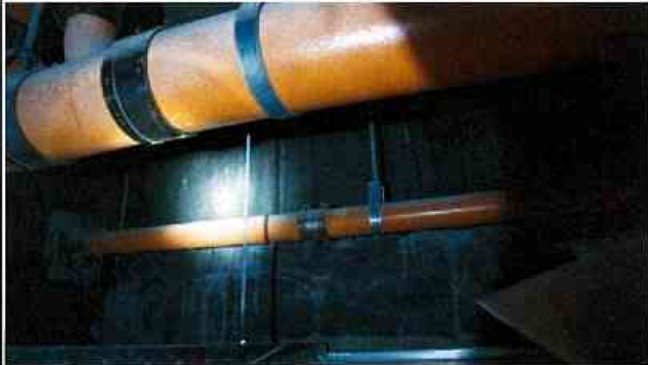
| 編號<br>57 | 說明 | A6區N棟19樓N07-標的物門牌 | 編號<br>58 | 說明 | A6區N棟19樓N07-客廳全景，目視無損壞 |

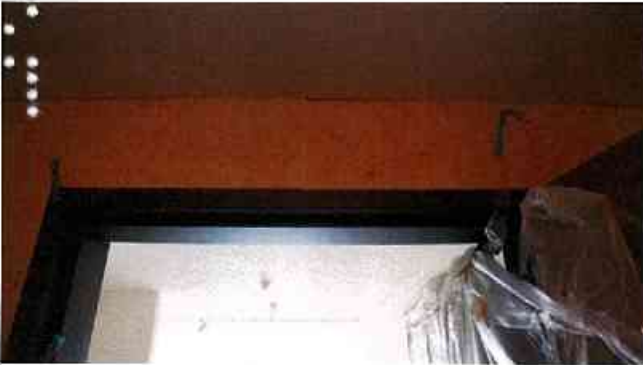
| 編號<br>59 | 說明 | A6區N棟19樓N07-主臥室全景，目視無損壞。 | 編號<br>60 | 說明 | A6區N棟19樓N07-廁所全景，目視無損壞 |

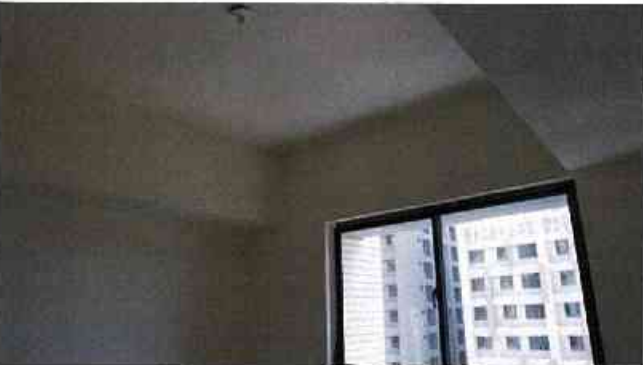
| 編號<br>61 | 說明 | A6區N棟19樓N07-臥室全景，目視無損壞 | 編號<br>62 | 說明 | A6區N棟19樓N07-臥室全景，目視無損壞 |

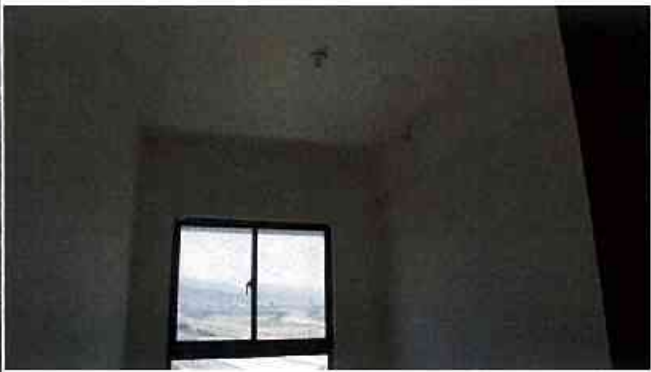
| 編號<br>63 | 說明 | A6區N棟19樓N07-廚房全景，目視無損壞 | 編號<br>64 | 說明 | A6區N棟19樓N07-陽台全景，目視無損壞 |

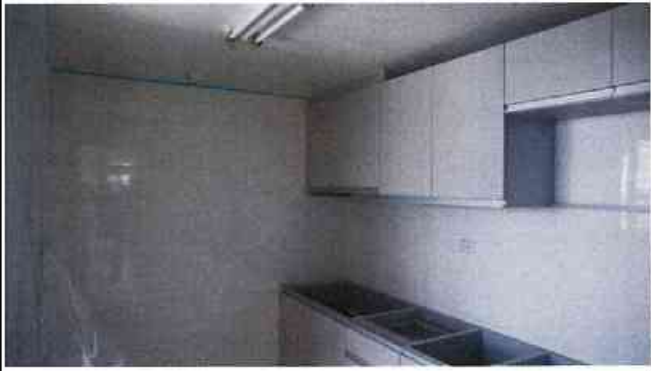
| 編號<br>65 | 說明 | A6區N棟19樓N07-陽台檢修孔，目視無損壞 | 編號<br>66 | 說明 | A6區N棟19樓N07-廚房檢修孔，目視無損壞 |

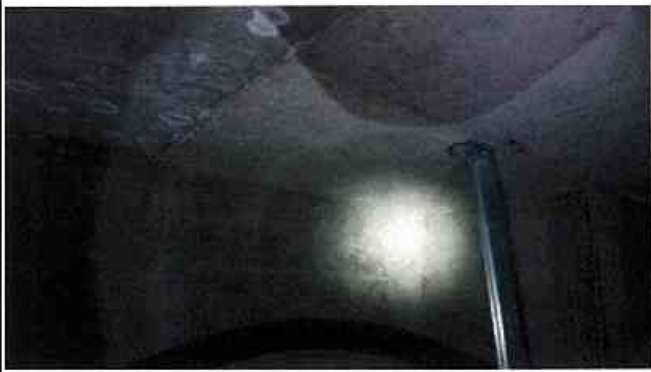
| 編號<br>67 | 說明<br>A6區N棟19樓N07-客廳檢修孔，目視無損壞 | 編號<br>68 | 說明<br>A6區N棟19樓N07-廁所檢修孔，目視無損壞 |

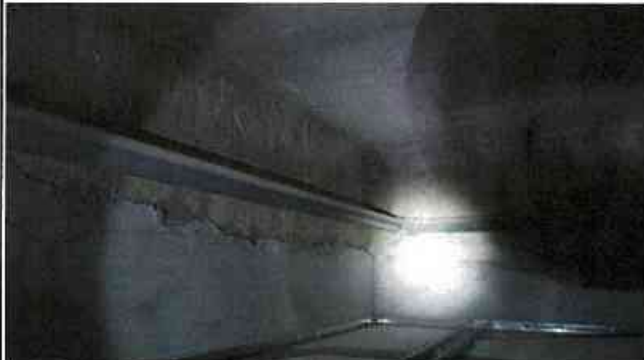
| 編號<br>69 | 說明<br>A6區N棟19樓-公共空間，梯廳現況，目視無損壞 | 編號<br>70 | 說明<br>A6區N棟19樓-公共空間，梯廳檢修孔，目視無損壞。 |

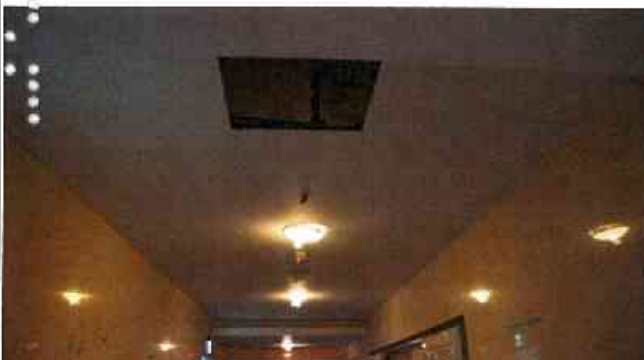
| 編號<br>71 | 說明<br>A6區N棟19樓-公共空間，梯間門口現況，目視無損壞 | 編號<br>72 | 說明<br>A6區N棟19樓-公共空間，梯間門口檢修孔，目視無損壞 |

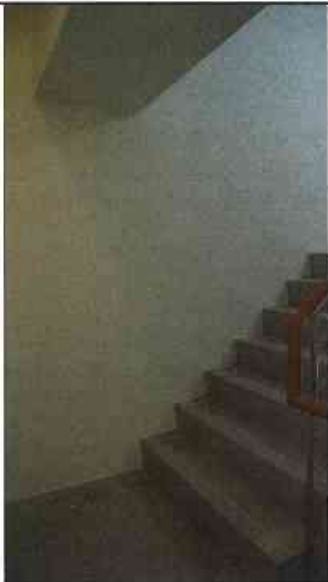
| A6區N棟<br>19樓-公共<br>空間，右側<br>樓梯現況，<br>目視無損壞 | | | | A6區N棟<br>19樓-公共<br>空間，右側<br>排煙室現<br>況，目視無<br>損壞 | | | |

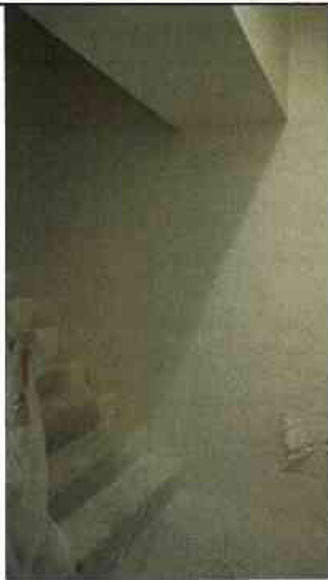
| A6區N棟<br>19樓-公共<br>空間，左側<br>樓梯現況，<br>目視無損壞 | | | | A6區N棟<br>19樓-公共<br>空間，左側<br>排煙室現<br>況，目視無<br>損壞 | | | |

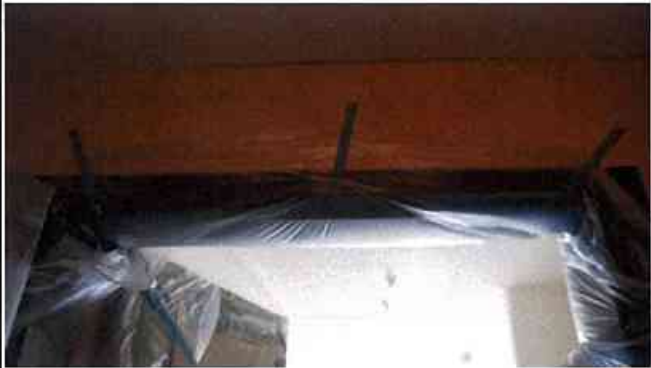
| 編號<br>3 | 說明 | A6區N棟18樓N01-主臥室全景 | 編號<br>4 | 說明 | A6區N棟18樓N01-衛浴全景，目視無損壞 |

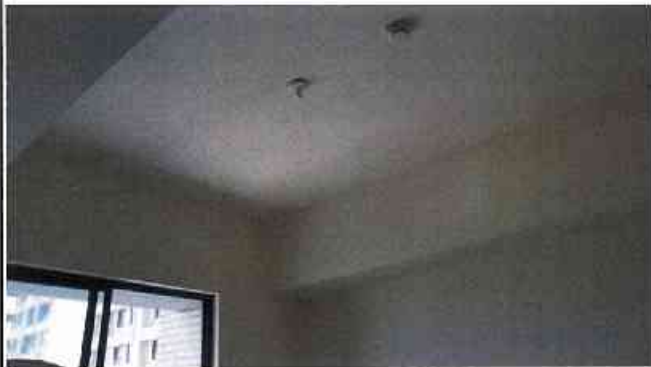
| 編號<br>5 | 說明 | A6區N棟18樓N01-臥室全景 | 編號<br>6 | 說明 | A6區N棟18樓N01-衛浴全景，目視無損壞 |

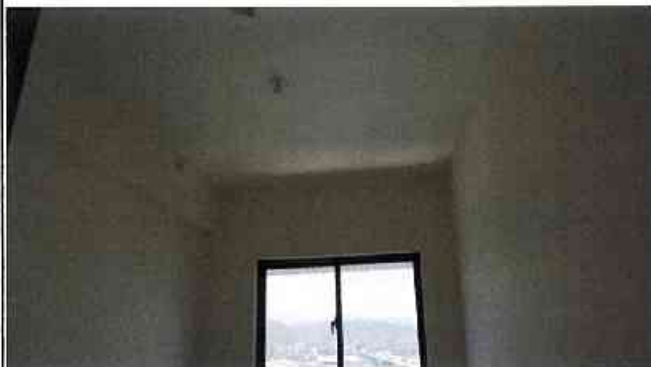
| 編號<br>7 | 說明<br>A6區N棟18樓N01-臥室全景，目視無損壞 | 編號<br>8 | 說明<br>A6區N棟18樓N01-廚房全景，目視無損壞 |

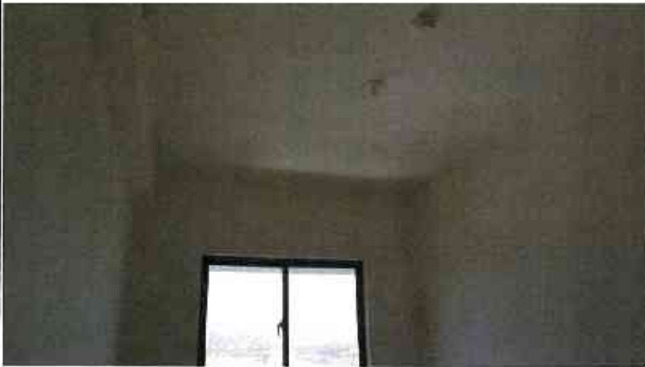
| 編號<br>9 | 說明<br>A6區N棟18樓N01-陽台全景，目視無損壞 | 編號<br>10 | 說明<br>A6區N棟18樓N01-陽台檢修孔現況，螺桿未切除 |

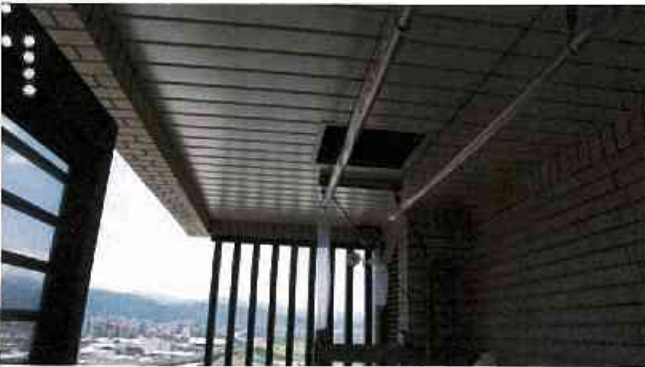
| 編號<br>11 | 說明<br>A6區N棟18樓N01-廚房檢修孔現況，目視無損壞 | 編號<br>12 | 說明<br>A6區N棟18樓N01-客廳檢修孔現況，螺桿未切除 |

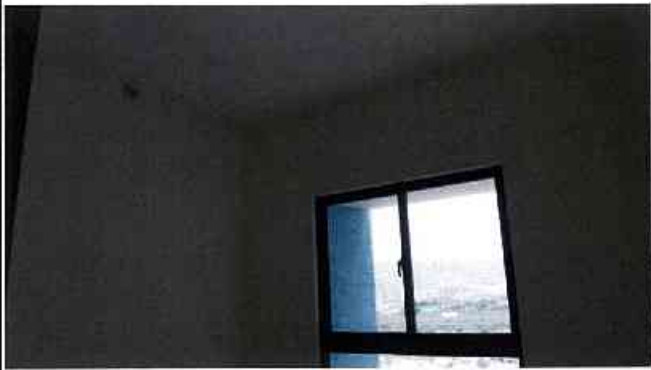
| 19 | | | 20 | | |

| A6區N棟18樓N02-衛浴全景，目視無損壞 | | | | | |

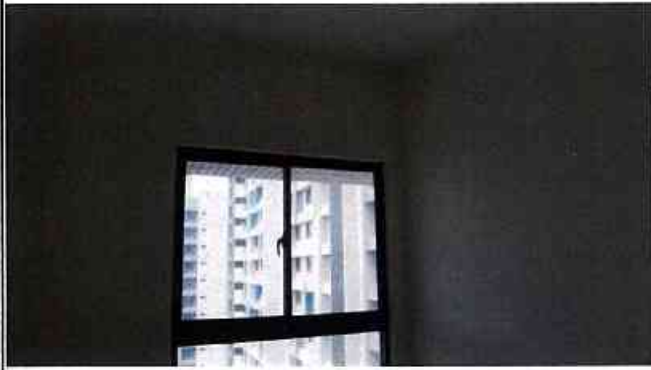
| 編號 | 說明 | | 編號 | 說明 | A6區N棟18樓N02-廚房全景，目視無損壞 |

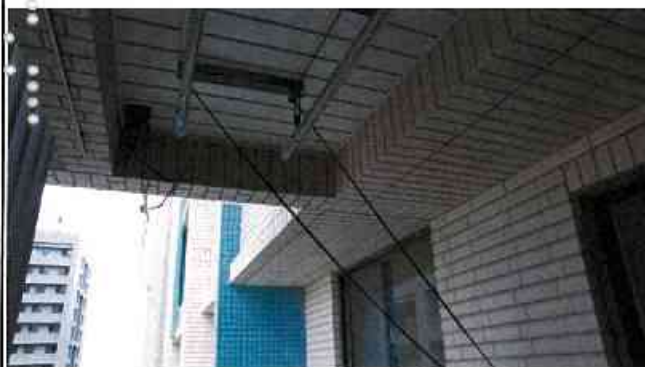
| 23 | | | 24 | | |

| 編號 | 說明 | A6區N棟18樓N02-廚房檢修孔，目視無損壞 | 編號 | 說明 | A6區N棟18樓N02-廁所檢修孔，目視無損壞 |

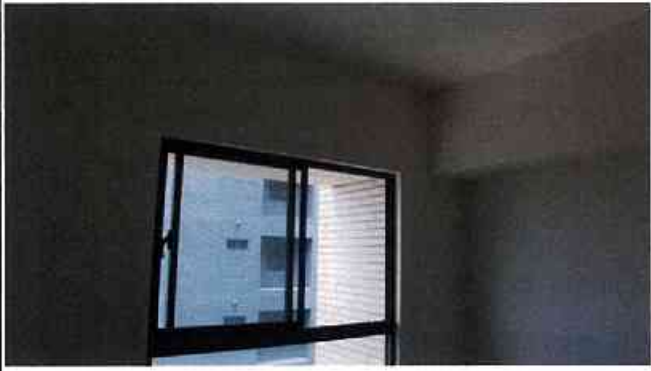
| 編號<br>29 | 說明 | A6區N棟18樓N03-臥室全景，目視無損壞 | 編號<br>30 | 說明 | A6區N棟18樓N03-廁所全景，目視無損壞 |

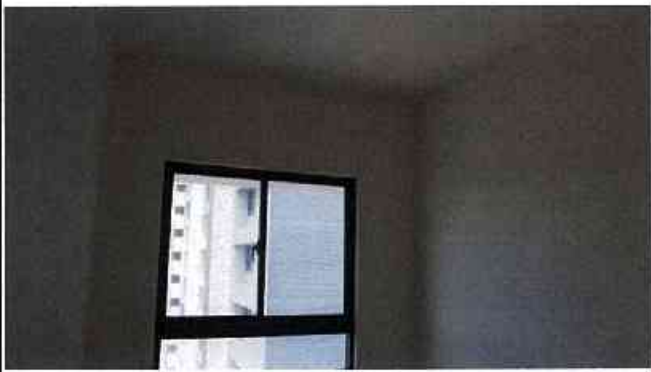
| 編號<br>31 | 說明<br>A6區N棟18樓N03-臥室全景，目視無損壞 | 編號<br>32 | 說明<br>A6區N棟18樓N03-廚房全景，目視無損壞 |

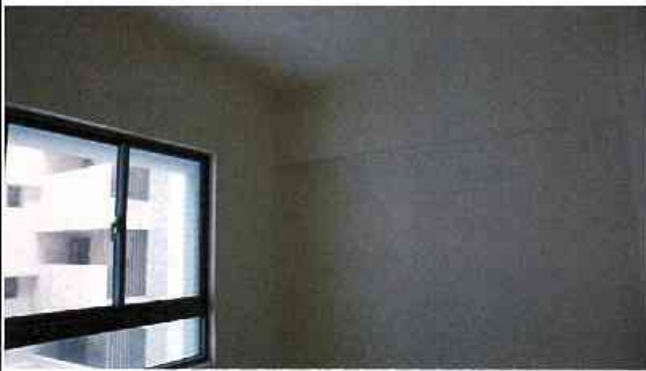
| 編號<br>33 | 說明<br>A6區N棟18樓N03-陽台全景，目視無損壞 | 編號<br>34 | 說明<br>A6區N棟18樓N03-陽台檢修孔，目視無損壞 |

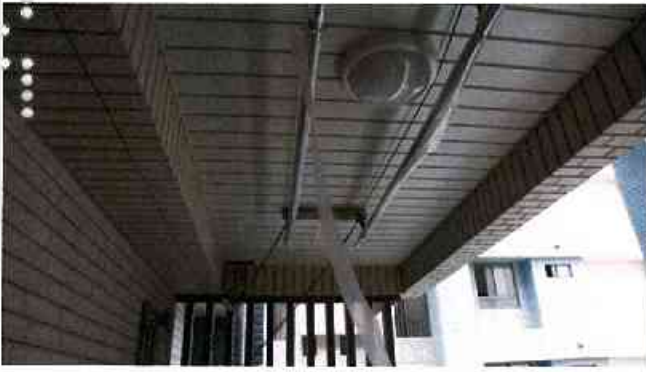
| 編號<br>35 | 說明<br>A6區N棟18樓N03-廚房檢修孔，目視無損壞 | 編號<br>36 | 說明<br>A6區N棟18樓N03-走廊檢修孔，目視無損壞 |

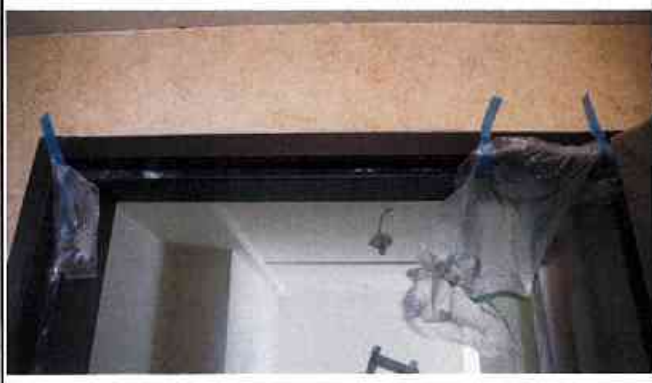
| 編號<br>39 | 說明 | A6區N棟18樓N05-主臥室全景，目視無損壞 | 編號<br>40 | 說明 | A6區N棟18樓N05-廁所全景，目視無損壞 |

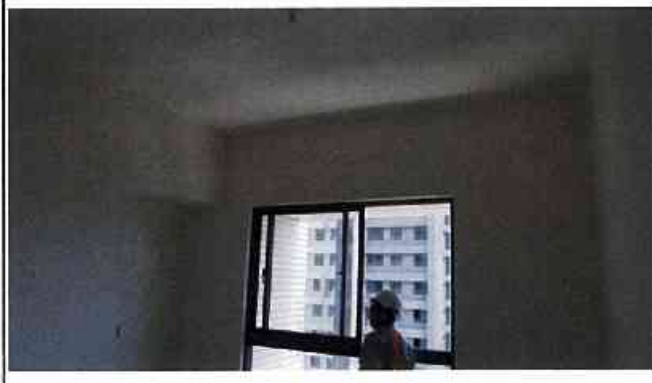
| 編號<br>41 | 說明 | A6區N棟18樓N05-臥室全景，目視無損壞。 | 編號<br>42 | 說明 | A6區N棟18樓N05-廁所全景，目視無損壞 |

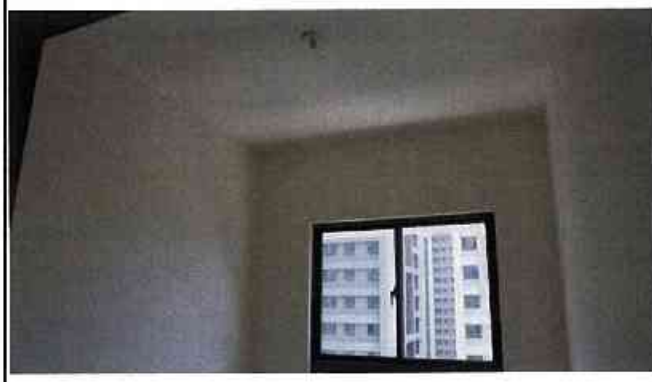
| 編號<br>43 | 說明 | A6區N棟18樓N05-臥室全景，目視無損壞 | 編號<br>44 | 說明 | A6區N棟18樓N05-廚房全景，目視無損壞 |

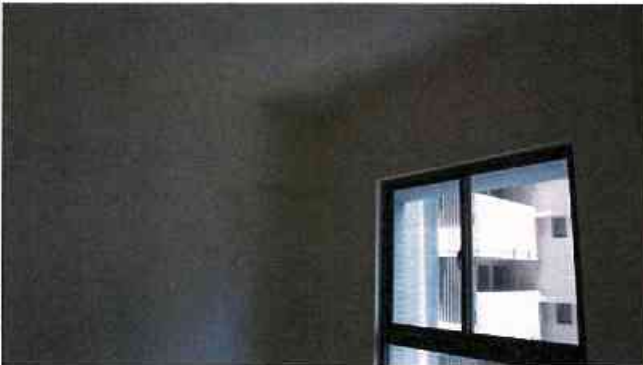
| 編號<br>45 | 說明 | A6區N棟18樓N05-陽台全景，目視無損壞 | 編號<br>46 | 說明 | A6區N棟18樓N05-陽台檢修孔，目視無損壞 |

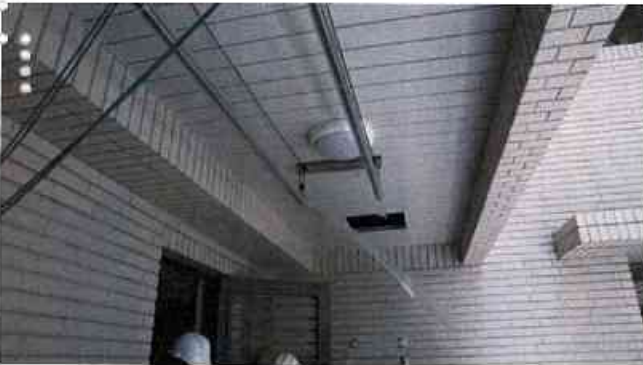
| 編號<br>47 | 說明 | A6區N棟18樓N05-廚房檢修孔，目視無損壞 | 編號<br>48 | 說明 | A6區N棟18樓N05-走廊檢修孔，目視無損壞 |

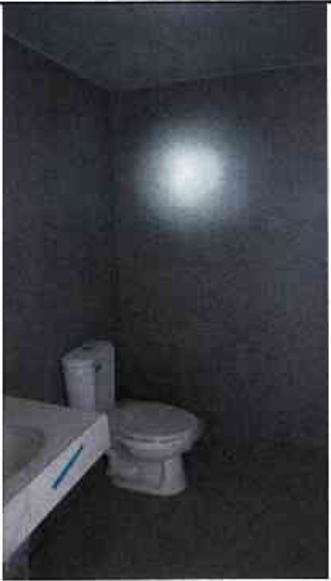
| 編號<br>55 | 說明<br>A6區N棟18樓N06-陽台全景，目視無損壞 | 編號<br>56 | 說明<br>A6區N棟18樓N06-陽台檢修孔，目視無損壞 |

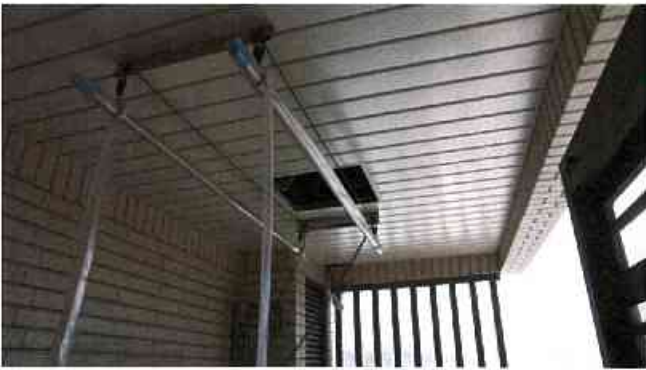
| 編號<br>69 | 說明<br>A6區N棟18樓N07-廚房檢修孔，目視無損壞 | 編號<br>70 | 說明<br>A6區N棟18樓N07-客廳檢修孔，目視無損壞 |

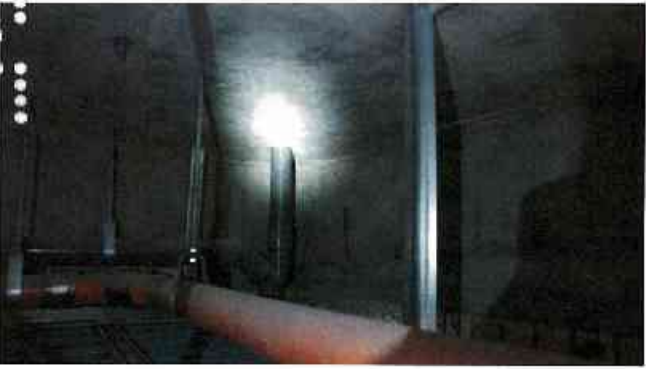
| 編號<br>71 | 說明<br>A6區N棟18樓-公共空間，梯廳現況，目視無損壞 | 編號<br>72 | 說明<br>A6區N棟18樓-公共空間，梯廳檢修孔，目視無損壞。 |

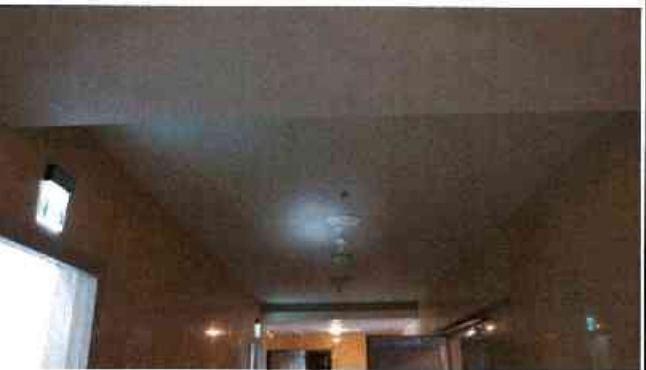
| 編號<br>73 | 說明<br>A6區N棟18樓-公共空間，梯間門口<br>現況，目視無損壞 | 編號<br>74 | 說明<br>A6區N棟18樓-公共空間，梯間門口<br>檢修孔，目視無損壞 |

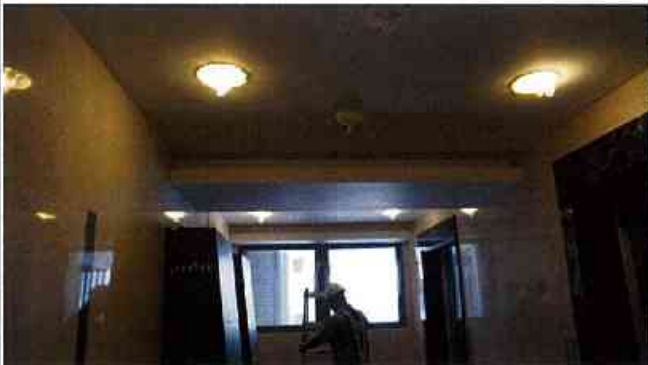
| 編號<br>75 | 說明<br>A6區N棟18樓-公共空間，右側樓梯<br>現況，目視無損壞 | 編號<br>76 | 說明<br>A6區N棟18樓-公共空間，右側排煙室<br>現況，目視無損壞 |

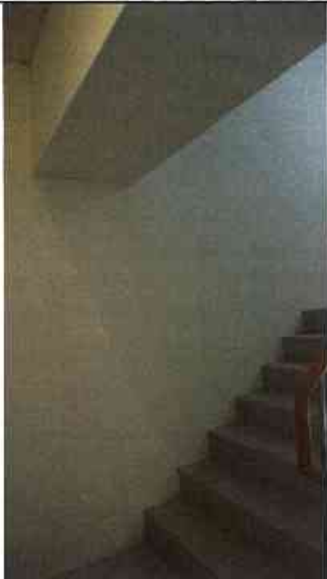
| 編號<br>77 | 說明<br>A6區N棟18樓-公共空間，左側樓梯<br>現況，目視無損壞 | 編號<br>78 | 說明<br>A6區N棟18樓-公共空間，左側排煙室<br>現況，目視無損壞 |

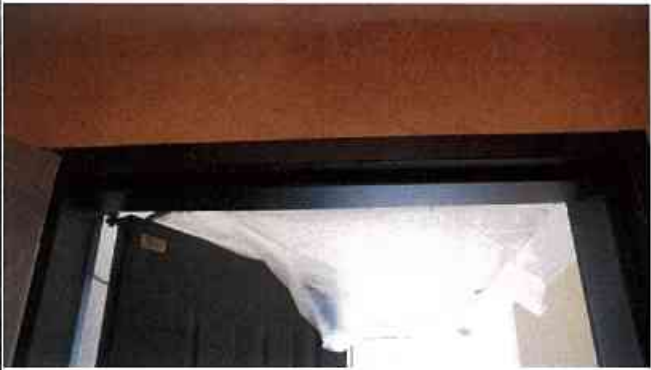
| 編號<br>3 | 說明<br>A6區N棟17樓N01-主臥室全景，目視無損壞 | 編號<br>4 | 說明<br>A6區N棟17樓N01-衛浴全景，目視無損壞 |

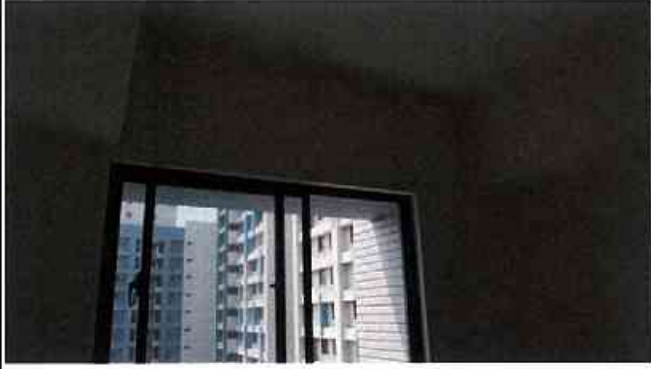
| 編號<br>5 | 說明<br>A6區N棟17樓N01-臥室全景，目視無損壞 | 編號<br>6 | 說明<br>合A6區N棟17樓N01-臥室全景，目視無損壞 |

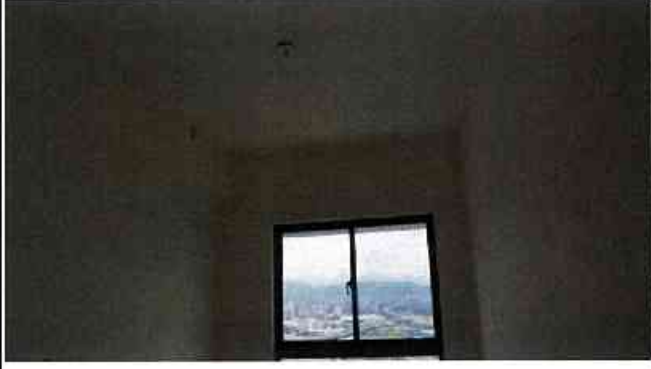
| 7 | A6區N棟17樓N01-廚房全景，目視無損壞 | 8 | A6區N棟17樓N01-陽台全景，目視無損壞 |

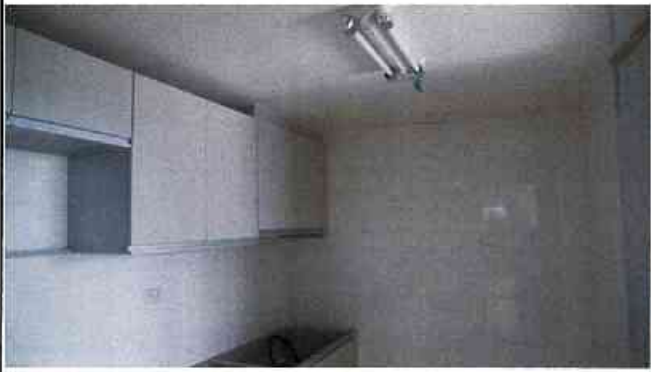
| 9 | A6區N棟17樓N01-陽台檢修孔現況，螺桿未切除 | 10 | A6區N棟17樓N01-廚房檢修孔現況，目視無損壞 |

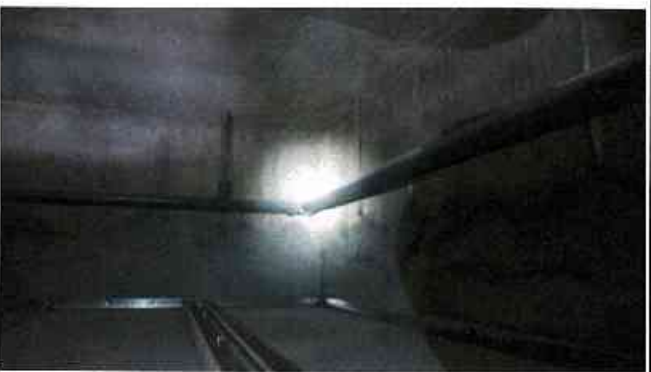
| 11 | A6區N棟17樓N01-客廳檢修孔現況，目視無損壞 | 12 | A6區N棟17樓N01-廁所檢修孔現況，目視無損壞 |

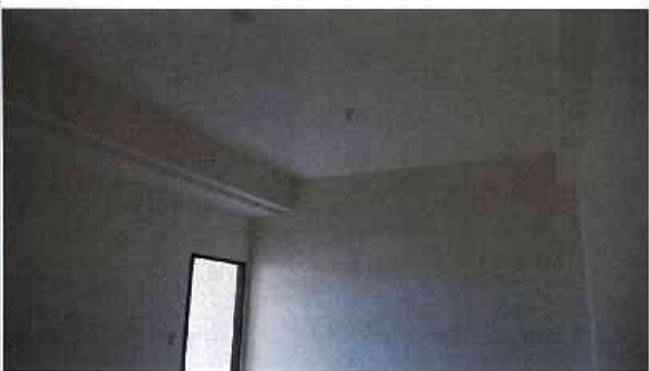
| 編號 | 說明 | A6區N棟17樓N02-標的物門牌 | 編號 | 說明 | A6區N棟17樓N02-客廳全景，目視無損壞 |

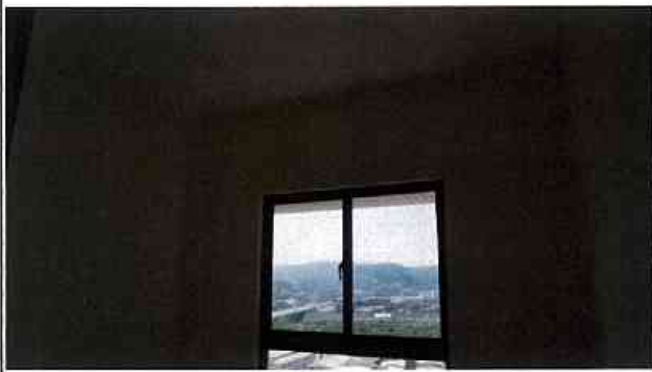
| 編號 | 說明 | A6區N棟17樓N02-臥室全景，目視無損壞。 | 編號 | 說明 | A6區N棟17樓N02-臥室全景，目視無損壞 |

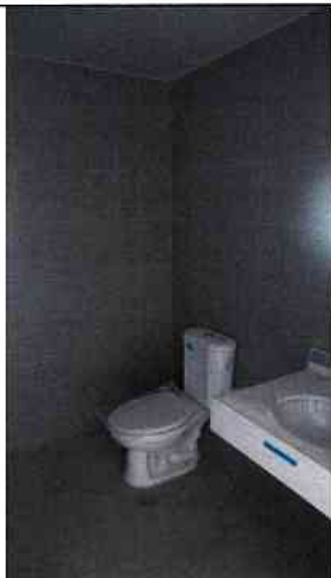
| 編號 | 說明 | A6區N棟17樓N02-廁所全景，目視無損壞 | 編號 | 說明 | A6區N棟17樓N02-廚房全景，目視無損壞 |

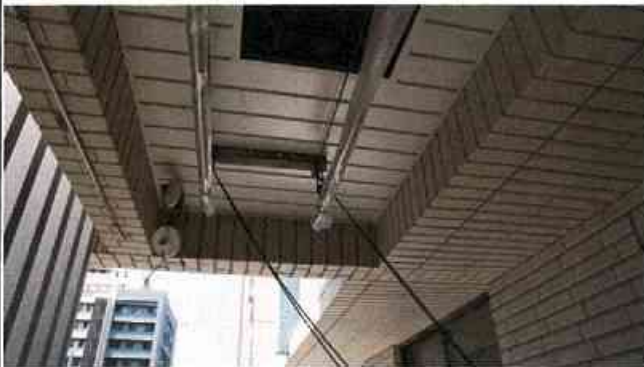
| 編號<br>19 | 說明<br>A6區N棟17樓N02-陽台全景，目視無損壞 | 編號<br>20 | 說明<br>A6區N棟17樓N02-陽台檢修孔，目視無損壞 |

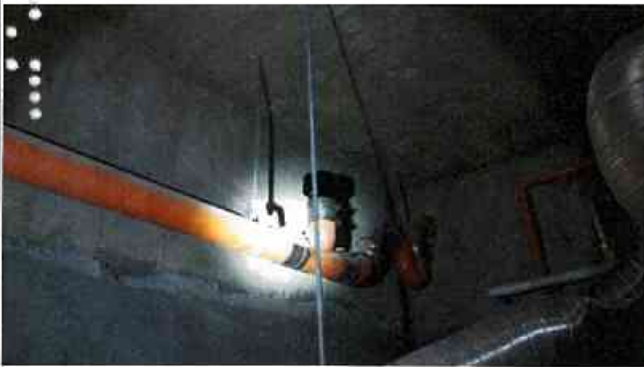
| 編號<br>21 | 說明<br>A6區N棟17樓N02-廚房檢修孔，目視無損壞 | 編號<br>22 | 說明<br>A6區N棟17樓N02-廁所檢修孔，目視無損壞 |

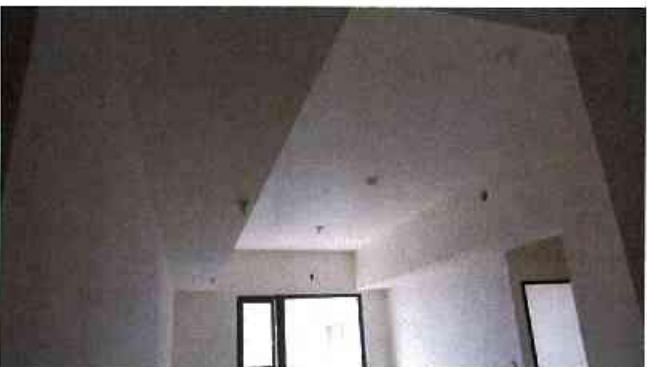
| 編號<br>23 | 說明<br>A6區N棟17樓N03-標的物門牌 | 編號<br>24 | 說明<br>A6區N棟17樓N03-客廳全景，目視無損壞 |

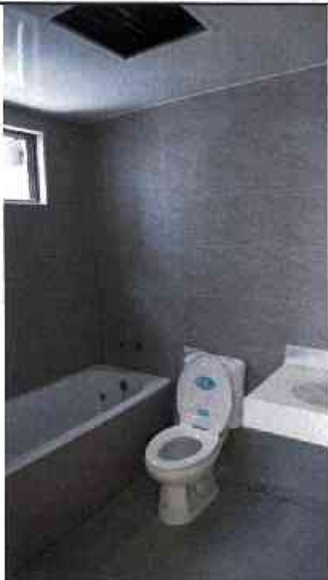
| | | A6區N棟17樓N03-廁所全景，目視無損壞 | | | |

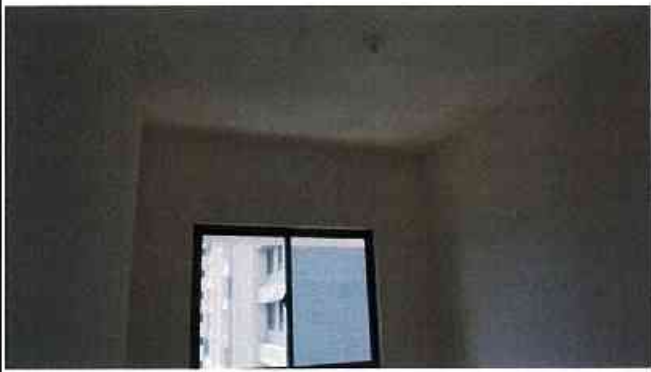
| 編號<br>27 | 說明 | A6區N棟17樓N03-臥室全景，目視無損壞 | 編號<br>28 | 說明 | |

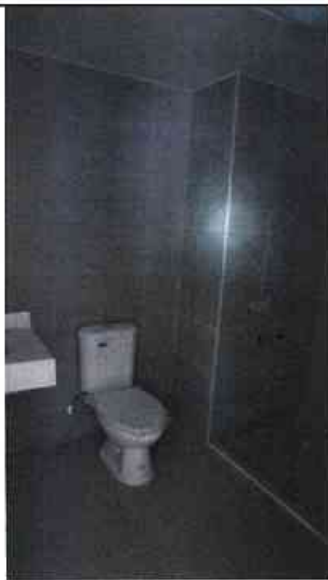
| | | A6區N棟17樓N03-廁所全景，目視無損壞 | | | |

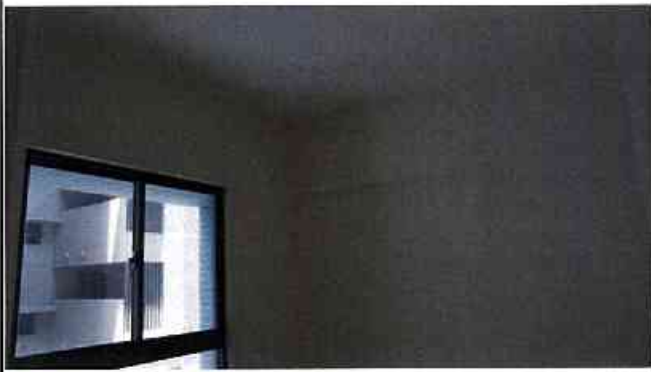
| 編號<br>29 | 說明 | A6區N棟17樓N03-臥室全景，目視無損壞 | 編號<br>30 | 說明 | A6區N棟17樓N03-廚房全景，目視無損壞 |

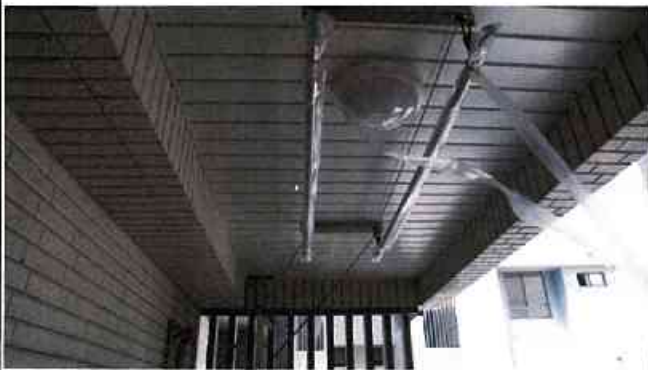
| 編號<br>31 | 說明<br>A6區N棟17樓N03-陽台全景，目視無損壞 | 編號<br>32 | 說明<br>A6區N棟17樓N03-陽台檢修孔，目視無損壞 |

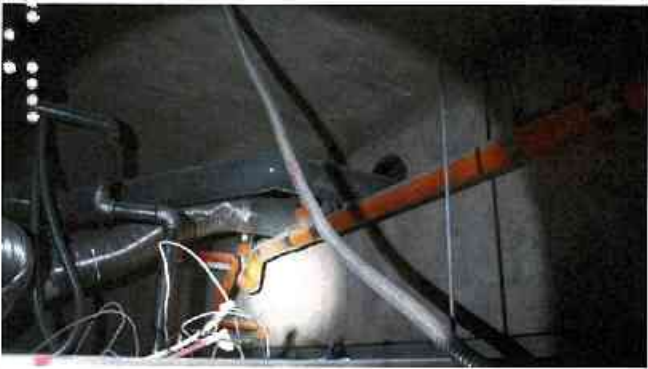
| 編號<br>33 | 說明<br>A6區N棟17樓N03-廚房檢修孔，目視無損壞 | 編號<br>34 | 說明<br>A6區N棟17樓N03-走廊檢修孔，目視無損壞 |

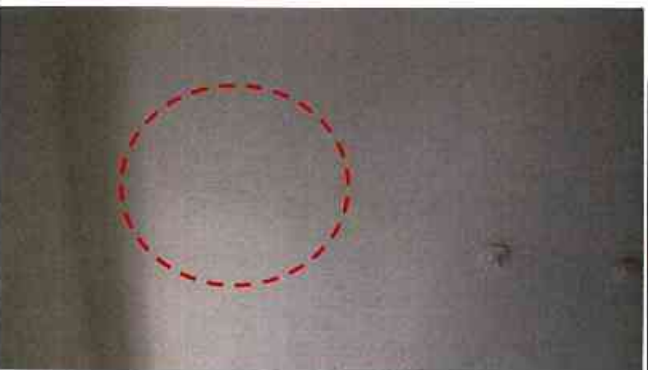
| 編號<br>35 | 說明<br>A6區N棟17樓N03-主臥室頂板，粉刷層不平整 | 編號<br>36 | 說明<br>A6區N棟17樓N03-廁所檢修孔，目視無損壞 |

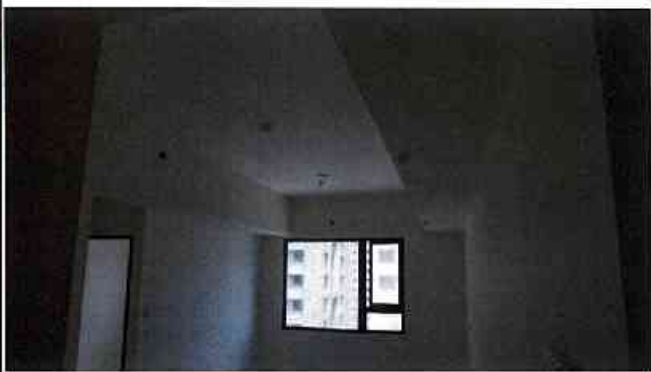
| 編號<br>37 | 說明<br>A6區N棟17樓N05-標的物門牌 | 編號<br>38 | 說明<br>A6區N棟17樓N05-客廳全景，目視無損壞 |

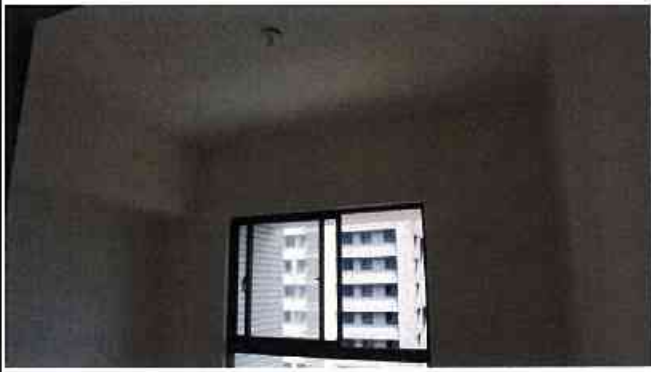
| 編號<br>39 | 說明<br>A6區N棟17樓N05-主臥室全景，目視無損壞 | 編號<br>40 | 說明<br>A6區N棟17樓N05-廁所全景，目視無損壞 |

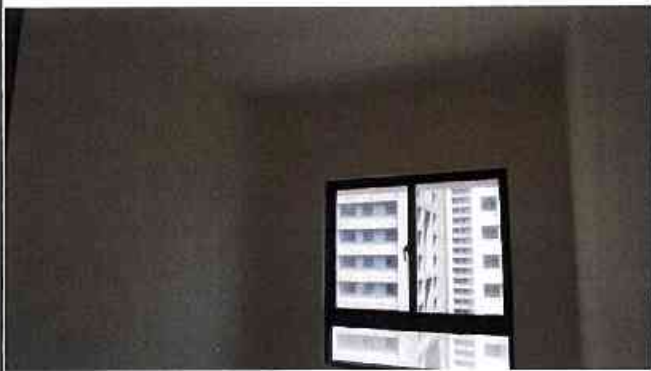
| 編號<br>41 | 說明<br>A6區N棟17樓N05-臥室全景，目視無損壞。 | 編號<br>42 | 說明<br>A6區N棟17樓N05-廁所全景，目視無損壞 |

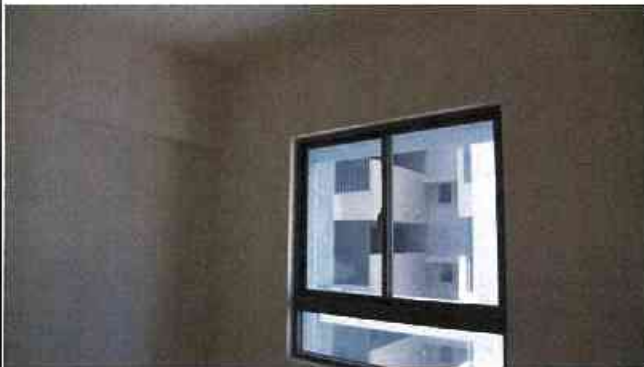
| 編號<br>43 | 說明<br>A6區N棟17樓N05-臥室全景，目視無損壞 | 編號<br>44 | 說明<br>A6區N棟17樓N05-廚房全景，目視無損壞 |

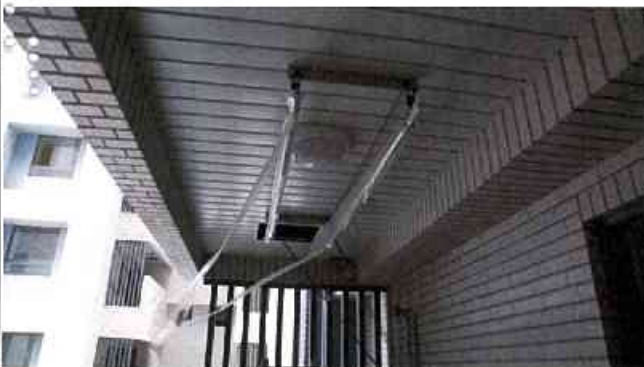
| 編號<br>45 | 說明<br>A6區N棟17樓N05-陽台全景，目視無損壞 | 編號<br>46 | 說明<br>A6區N棟17樓N05-陽台檢修孔，目視無損壞 |

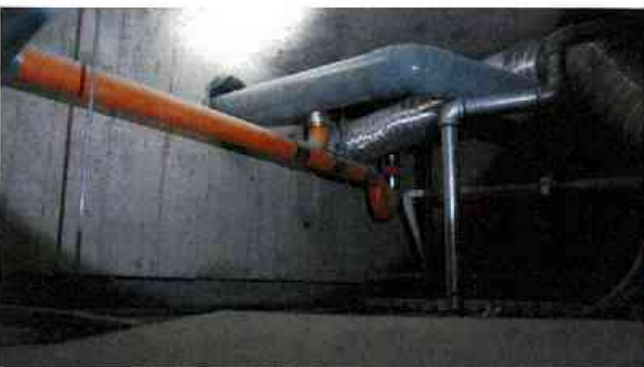
| 編號<br>47 | 說明<br>A6區N棟17樓N05-廚房檢修孔，目視無損壞 | 編號<br>48 | 說明<br>A6區N棟17樓N05-走廊檢修孔，目視無損壞 |

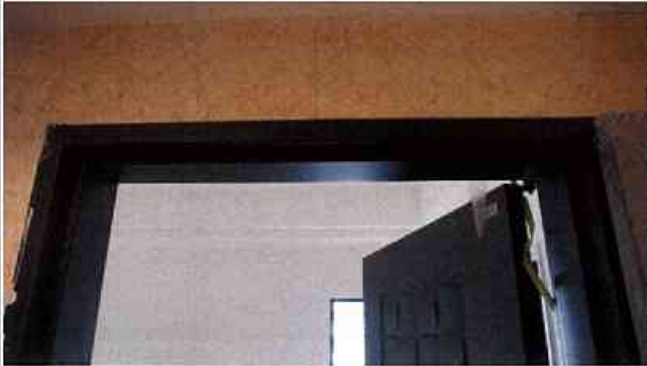
| 編號<br>51 | 說明 | A6區N棟17樓N06-臥室全景，目視無損壞 | 編號<br>52 | 說明 | A6區N棟17樓N06-臥室全景，目視無損壞 |

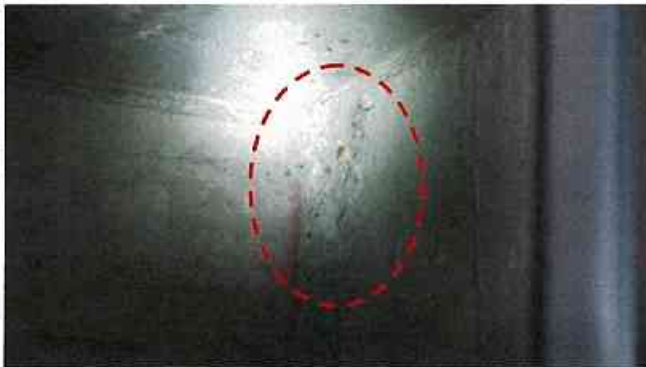
| 編號<br>55 | 說明<br>A6區N棟17樓N06-陽台全景，目視無損壞 | 編號<br>56 | 說明<br>A6區N棟17樓N06-陽台檢修孔，混凝土不平整 |

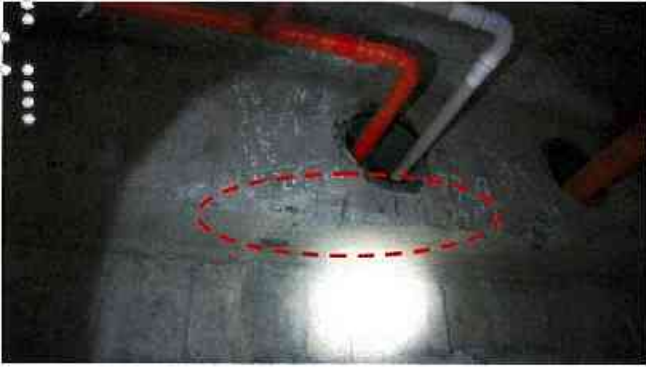
| 編號<br>69 | 說明<br>A6區N棟17樓N07-廚房檢修孔，混凝土剝落 | 編號<br>70 | 說明<br>A6區N棟17樓N07-客廳檢修孔，目視無損壞 |

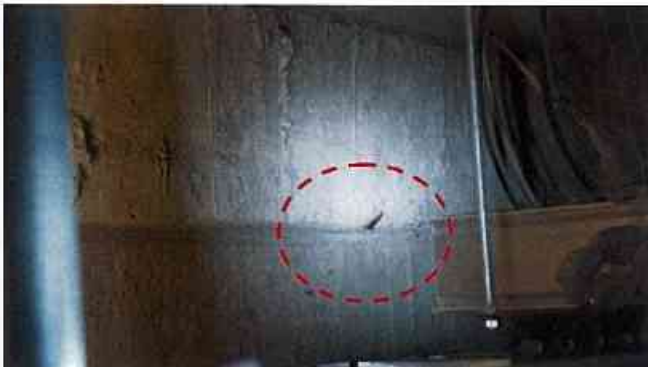
| 編號<br>73 | 說明<br>A6區N棟17樓-公共空間，梯間門口<br>現況，目視無損壞 | 編號<br>74 | 說明<br>A6區N棟17樓-公共空間，梯間門口<br>檢修孔，螺桿未切除 |

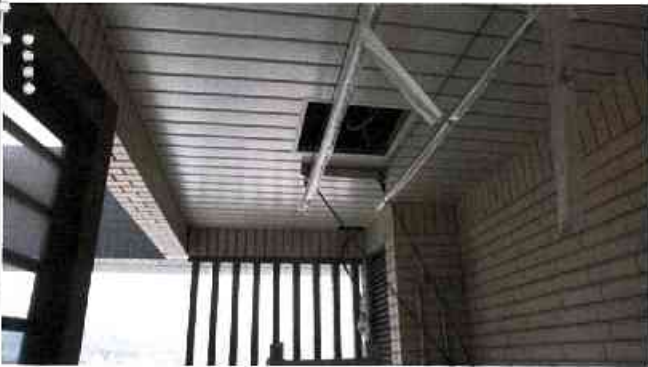
| 9 | A6區N棟16樓N01-陽台全景，目視無損壞 | 10 | A6區N棟16樓N01-陽台檢修孔現況，目視無損壞。 |

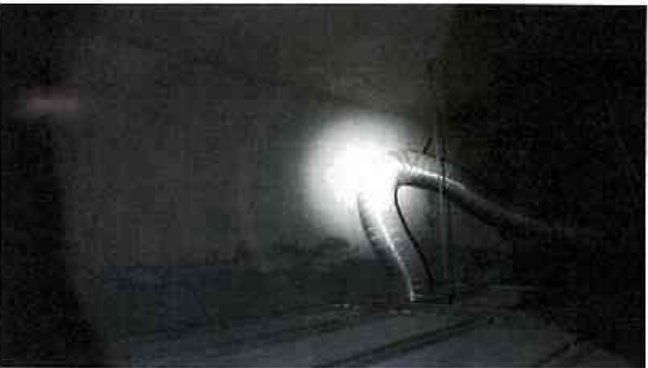
| 11 | A6區N棟16樓N01-廚房檢修孔現況，目視無損壞 | 12 | A6區N棟16樓N01-客廳檢修孔現況，目視無損壞 |

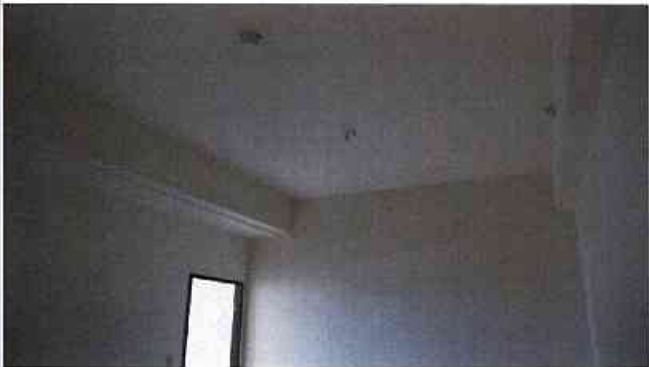
| 編號 | 說明 | A6區N棟16樓N02-標的物門牌 | 編號 | 說明 | A6區N棟16樓N02-客廳全景，目視無損壞 |

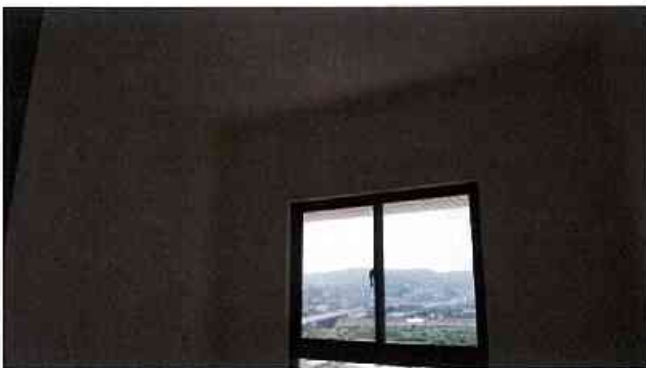
| 編號 | 說明 | A6區N棟16樓N02-臥室全景，目視無損壞。 | 編號 | 說明 | A6區N棟16樓N02-臥室全景，目視無損壞 |

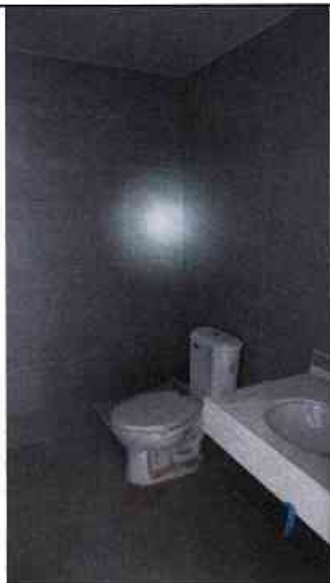
| A6區N棟16樓N02-廁所全景，目視無損壞 | | | | | |

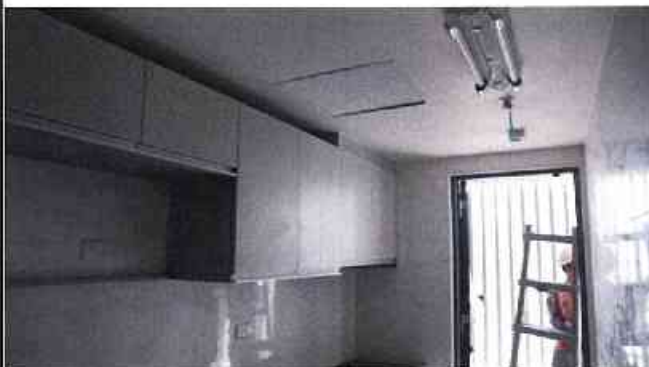
| 編號 | 說明 | | 編號 | 說明 | A6區N棟16樓N02-廚房全景，目視無損壞 |

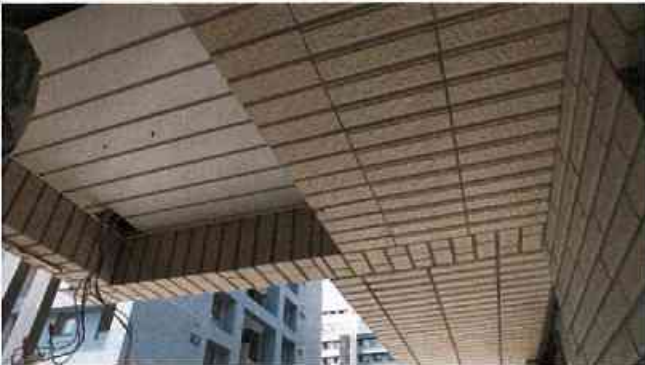
| 編號<br>19 | 說明<br>A6區N棟16樓N02-陽台全景，目視無損壞 | 編號<br>20 | 說明<br>A6區N棟16樓N02-陽台檢修孔，混凝土不平整 |

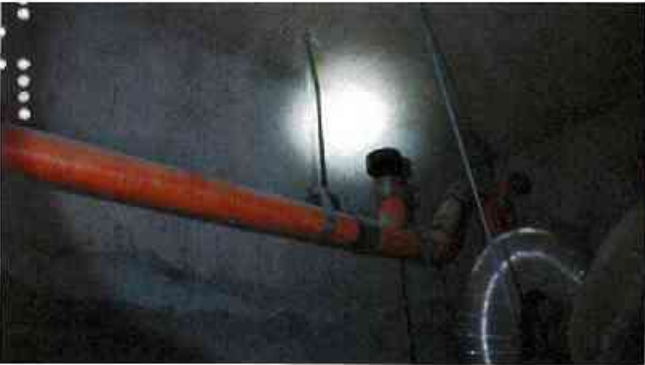
| 編號<br>21 | 說明<br>A6區N棟16樓N02-廚房檢修孔，目視無損壞 | 編號<br>22 | 說明<br>A6區N棟16樓N02-廁所檢修孔，目視無損壞 |

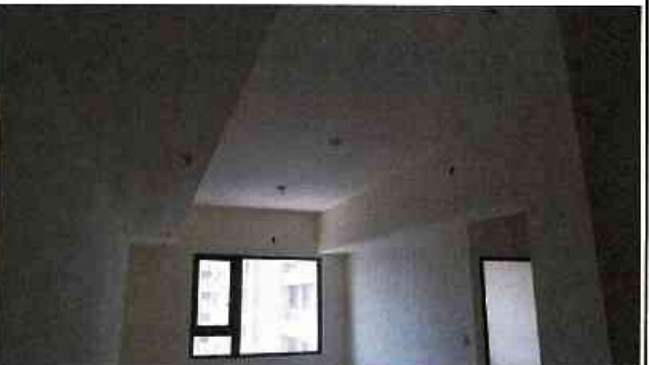
| 編號<br>23 | 說明<br>A6區N棟16樓N03-標的物門牌 | 編號<br>24 | 說明<br>A6區N棟16樓N03-客廳全景，目視無損壞 |

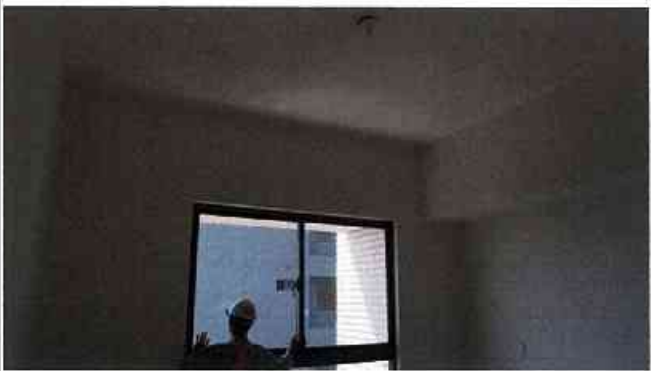
| 編號<br>25 | 說明 | A6區N棟16樓N03-主臥室全景，目視無損壞。 | 編號<br>26 | 說明 | |

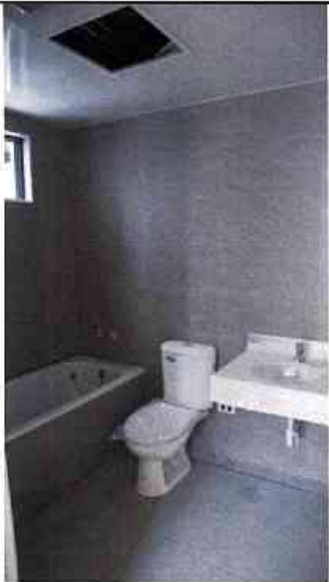
| | | | A6區N棟16樓N03-廁所全景，目視無損壞 | | |

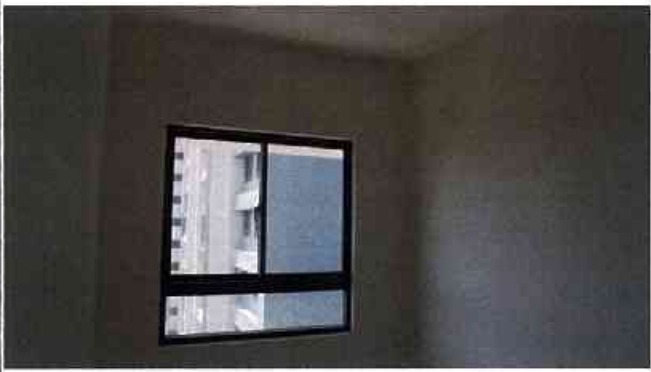
| 編號<br>27 | 說明 | A6區N棟16樓N03-臥室全景，目視無損壞 | 編號<br>28 | 說明 | |

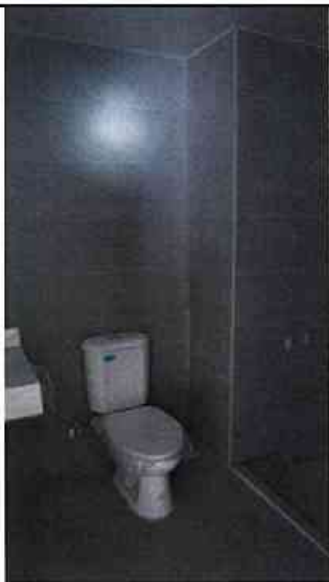
| | | | A6區N棟16樓N03-廁所全景，目視無損壞 | | |
