## 板橋區浮洲合宜住宅結構安全鑑定案

### A6 西區鑑定報告書

# 「板橋區浮洲合宜住宅結構安全鑑定案」A6 區鑑定報告書

## 附件二十七：A6 西區 N 棟裂損現況調查報告

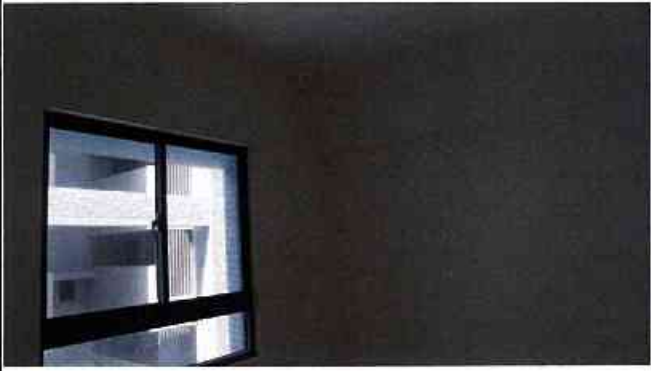
| 編號<br>29 | 說明 | A6區N棟16樓N03-臥室全景，目視無損壞 | 編號<br>30 | 說明 | A6區N棟16樓N03-廚房全景，目視無損壞 |

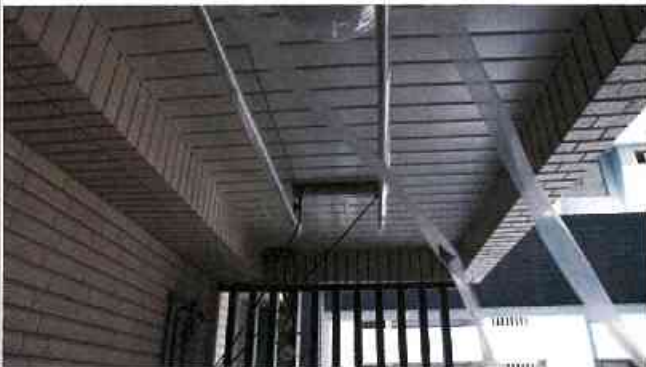
| 編號<br>31 | 說明<br>A6區N棟16樓N03-陽台全景，目視無損壞 | 編號<br>32 | 說明<br>A6區N棟16樓N03-陽台檢修孔，混凝土不平整 |

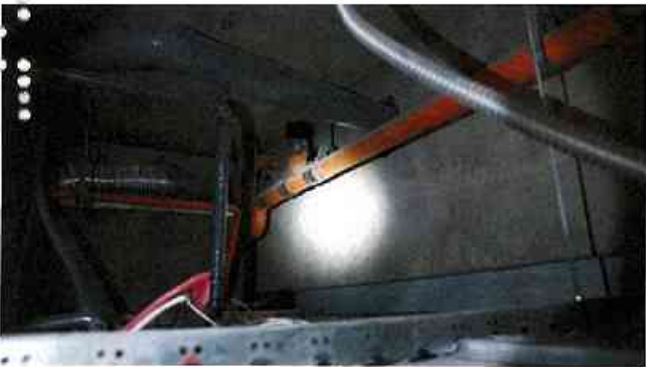
| 編號<br>33 | 說明<br>A6區N棟16樓N03-廚房檢修孔，目視無損壞 | 編號<br>34 | 說明<br>A6區N棟16樓N03-走廊檢修孔，目視無損壞 |

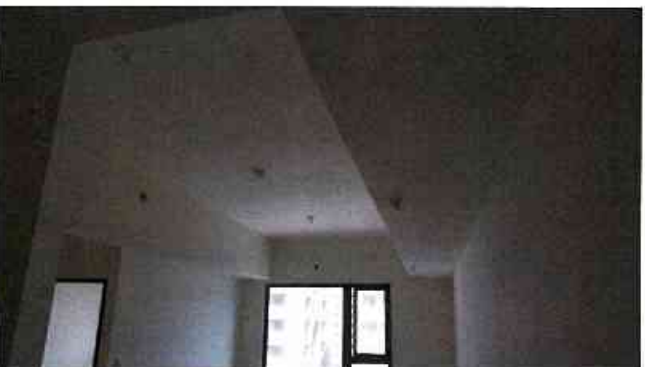
| 編號<br>35 | 說明<br>A6區N棟16樓N05-標的物門牌 | 編號<br>36 | 說明<br>A6區N棟16樓N05-客廳全景，目視無損壞 |

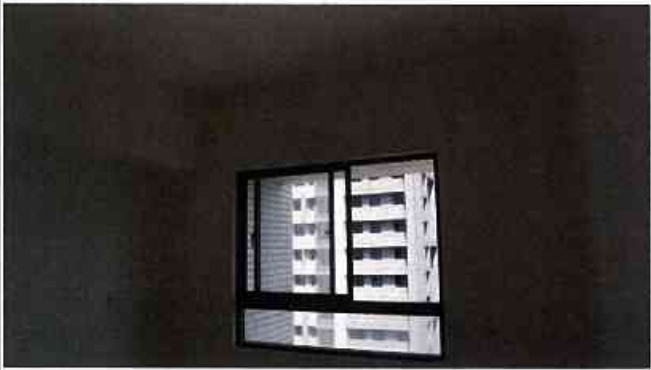
| 編號<br>37 | 說明<br>A6區N棟16樓N05-主臥室全景，目視無損壞 | 編號<br>38 | 說明<br>A6區N棟16樓N05-廁所全景，目視無損壞 | | |

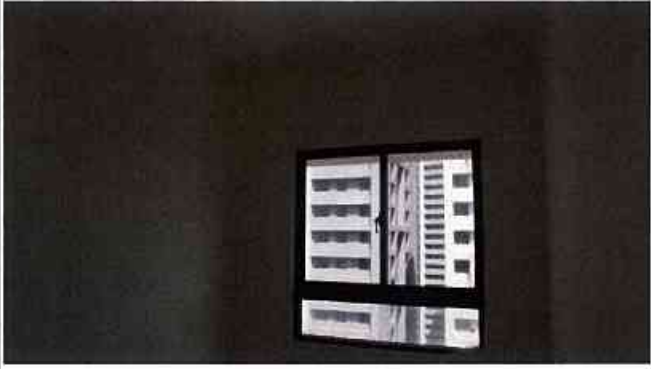
| 編號<br>39 | 說明<br>A6區N棟16樓N05-臥室全景，目視無損壞。 | 編號<br>40 | 說明<br>A6區N棟16樓N05-廁所全景，目視無損壞 | | |

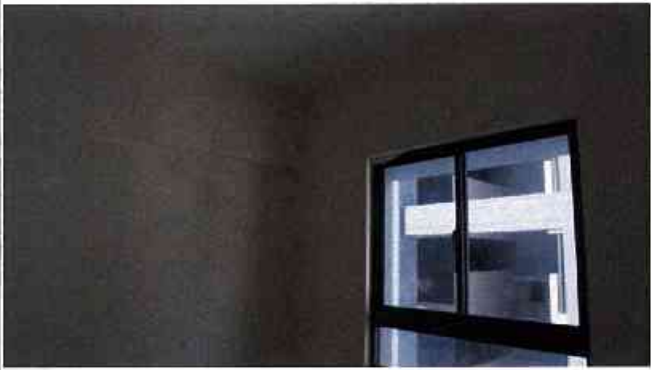
| 編號<br>41 | 說明<br>A6區N棟16樓N05-臥室全景，目視無損壞 | 編號<br>42 | 說明<br>A6區N棟16樓N05-廚房全景，目視無損壞 | | |

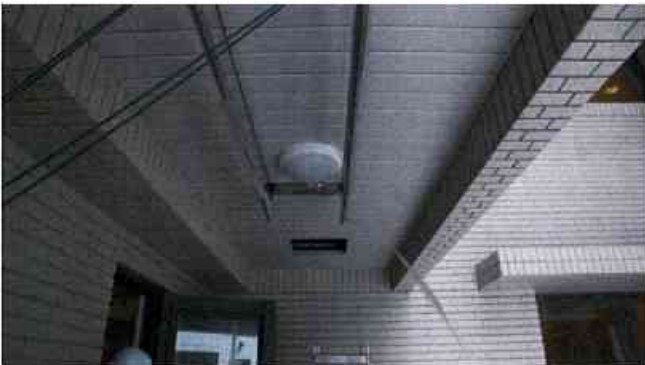
| 編號<br>43 | 說明 | A6區N棟16樓N05-陽台全景，目視無損壞 | 編號<br>44 | 說明 | A6區N棟16樓N05-陽台檢修孔，目視無損壞 |

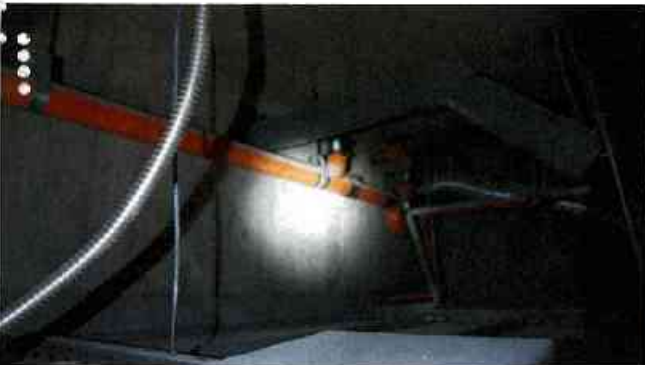
| 編號<br>45 | 說明 | A6區N棟16樓N05-廚房檢修孔，目視無損壞 | 編號<br>46 | 說明 | A6區N棟16樓N05-走廊檢修孔，目視無損壞 |

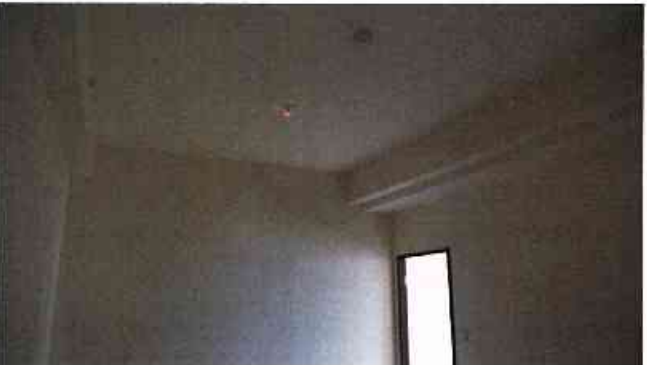
| 編號<br>47 | 說明 | A6區N棟16樓N06-標的物門牌 | 編號<br>48 | 說明 | A6區N棟16樓N06-客廳全景，目視無損壞 |

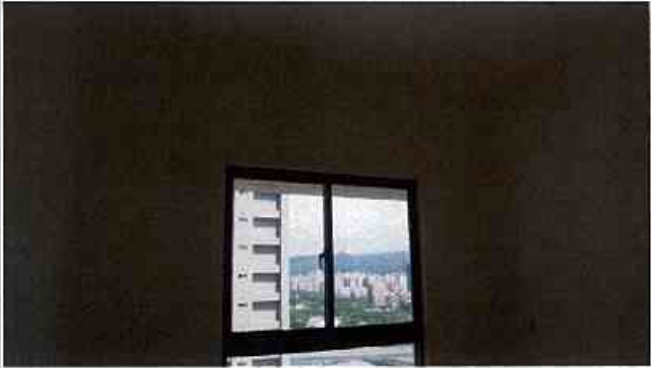
| 編號<br>49 | 說明<br>A6區N棟16樓N06-臥室全景，目視無損壞 | 編號<br>50 | 說明<br>A6區N棟16樓N06-臥室全景，目視無損壞 |

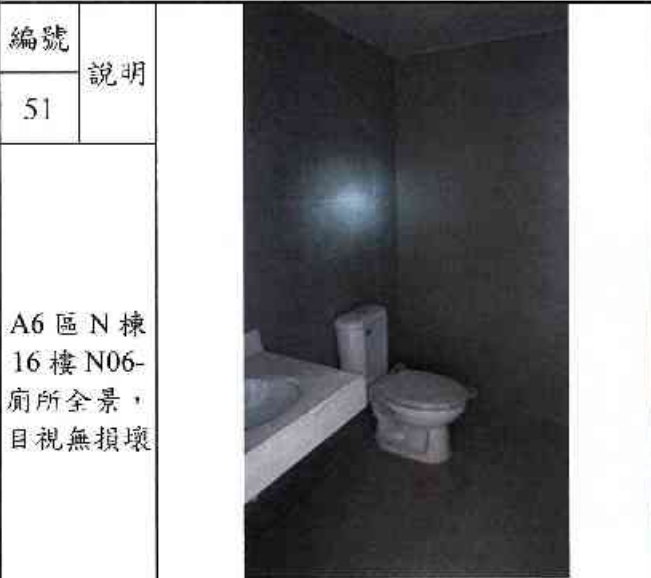
| 編號<br>51 | 說明<br>A6區N棟16樓N06-廁所全景，目視無損壞 | 編號<br>52 | 說明<br>A6區N棟16樓N06-廚房全景，目視無損壞 |

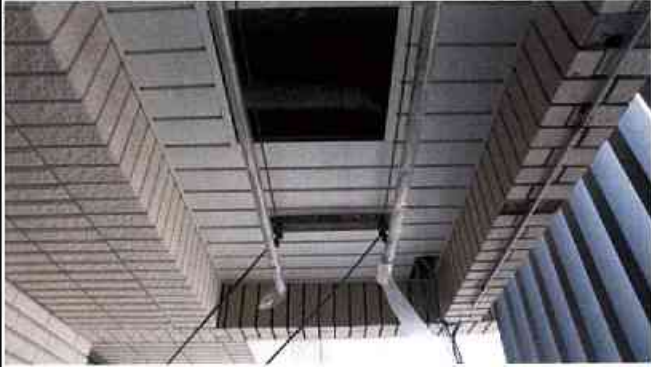
| 編號<br>53 | 說明<br>A6區N棟16樓N06-陽台全景，目視無損壞 | 編號<br>54 | 說明<br>A6區N棟16樓N06-陽台檢修孔，目視無損壞 |

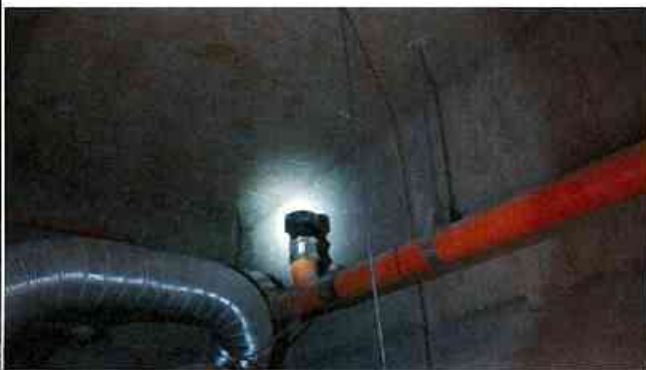
| 編號<br>55 | 說明 | A6區N棟16樓N06-廚房檢修孔，目視無損壞 | 編號<br>56 | 說明 | A6區N棟16樓N06-廁所檢修孔，目視無損壞 |

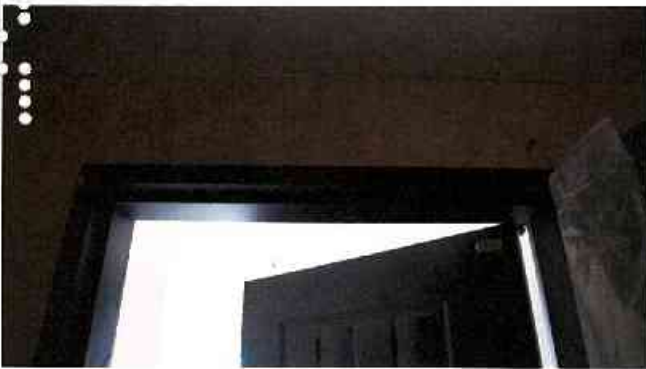
| 編號<br>57 | 說明 | A6區N棟16樓N07-標的物門牌 | 編號<br>58 | 說明 | A6區N棟16樓N07-客廳全景，目視無損壞 |

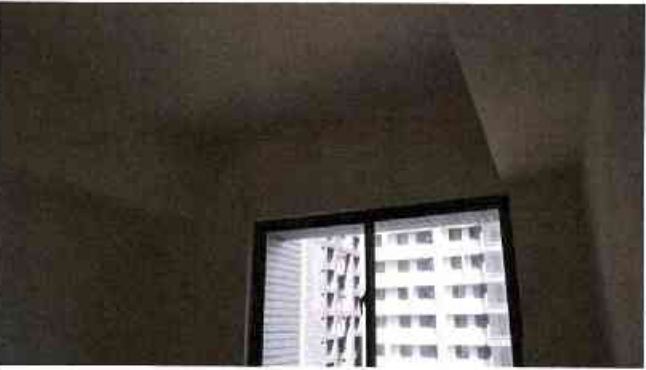
| 編號<br>59 | 說明 | A6區N棟16樓N07-主臥室全景，目視無損壞。 | 編號<br>60 | 說明 | A6區N棟16樓N07-廁所全景，目視無損壞 |

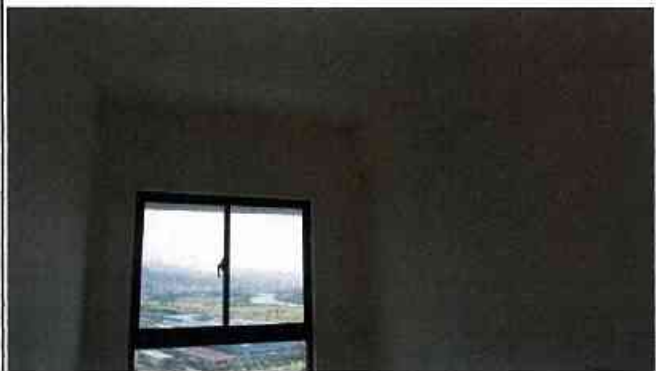
| 編號<br>61 | 說明<br>A6區N棟16樓N07-臥室全景，目視無損壞 | 編號<br>62 | 說明<br>A6區N棟16樓N07-廁所全景，目視無損壞 | | |

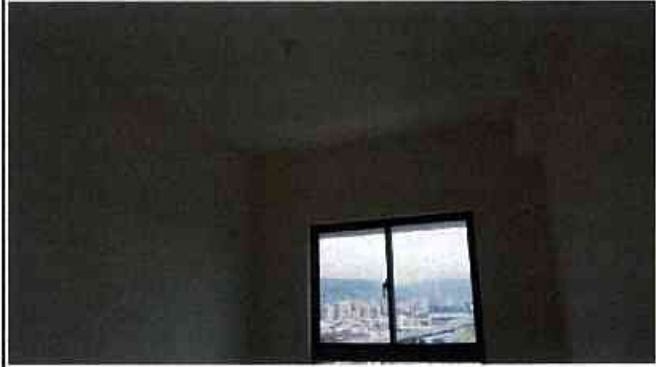
| 編號<br>63 | 說明<br>A6區N棟16樓N07-臥室全景，目視無損壞 | 編號<br>64 | 說明<br>A6區N棟16樓N07-廚房全景，目視無損壞 | | |

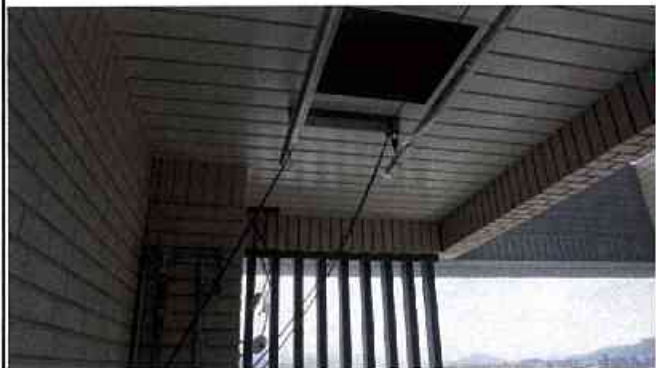
| 編號<br>65 | 說明<br>A6區N棟16樓N07-陽台全景，目視無損壞 | 編號<br>66 | 說明<br>A6區N棟16樓N07-陽台檢修孔，目視無損壞 | | |

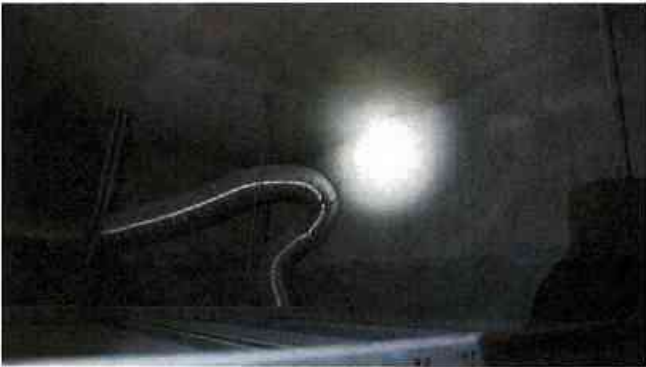
| 編號<br>69 | 說明<br>A6區N棟16樓-公共空間，梯廳現況，目視無損壞 | 編號<br>70 | 說明<br>A6區N棟16樓-公共空間，梯廳檢修孔，目視無損壞。 |

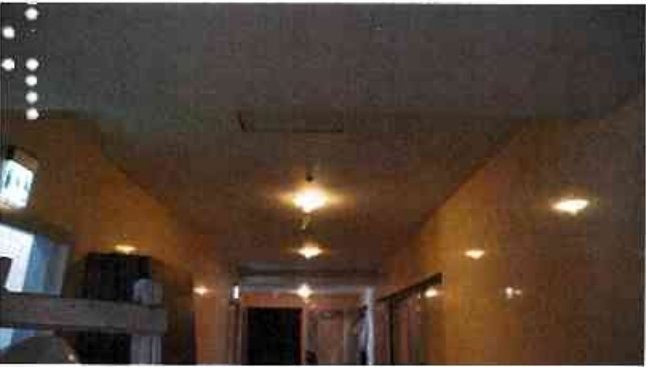
| 編號<br>71 | 說明<br>A6區N棟16樓-公共空間，梯間門口現況，目視無損壞 | 編號<br>72 | 說明<br>A6區N棟16樓-公共空間，梯間門口檢修孔，目視無損壞 |

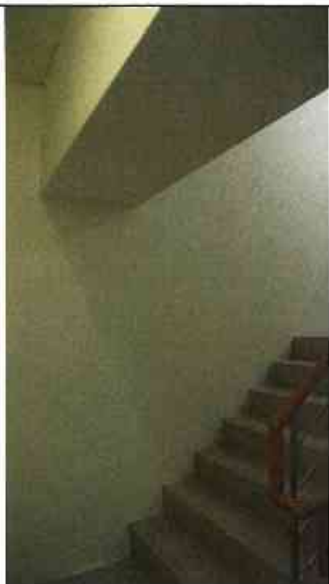
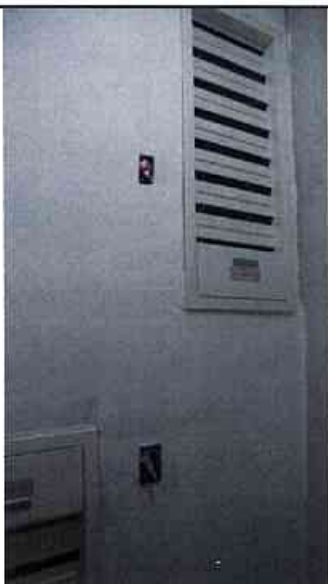
| A6區N棟<br>16樓-公共<br>空間，右側<br>樓梯現況，<br>目視無損壞 | | | A6區N棟<br>16樓-公共<br>空間，右側<br>排煙室現<br>況，目視無<br>損壞 | | |

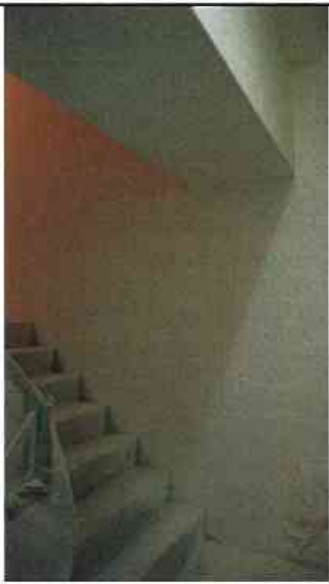
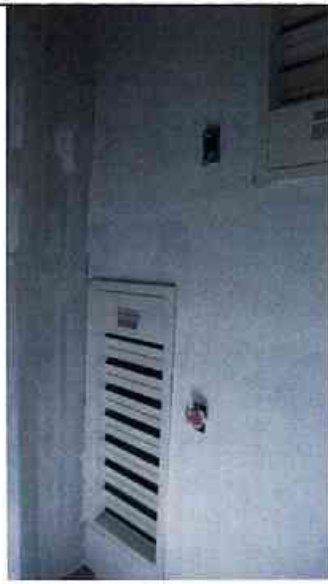
| A6區N棟<br>16樓-公共<br>空間，左側<br>樓梯現況，<br>目視無損壞 | | | A6區N棟<br>16樓-公共<br>空間，左側<br>排煙室現<br>況，目視無<br>損壞 | | |

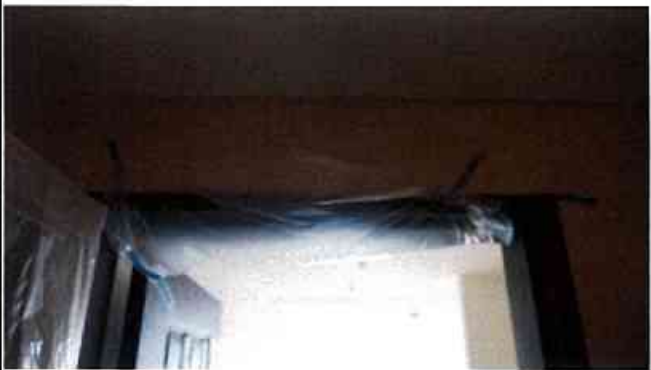
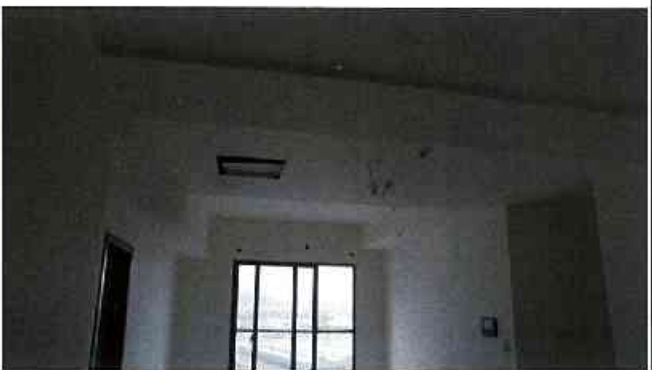
| 編號 | 說明 | 編號 | 說明 |
|---|---|---|---|
| 1 | A6區N棟15樓N01-標的物門牌 | 2 | A6區N棟15樓N01-客廳全景，目視無損壞 |

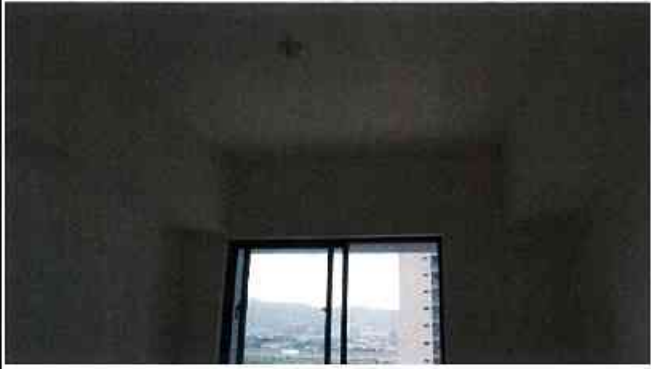
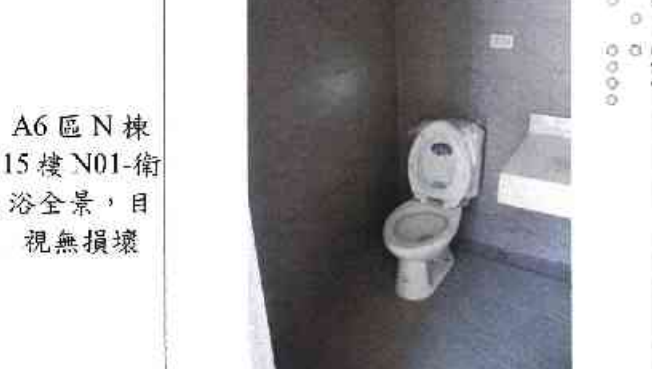
| 編號 | 說明 | 編號 | 說明 |
|---|---|---|---|
| 3 | A6區N棟15樓N01-主臥室全景，目視無損壞 | 4 | A6區N棟15樓N01-衛浴全景，目視無損壞 |

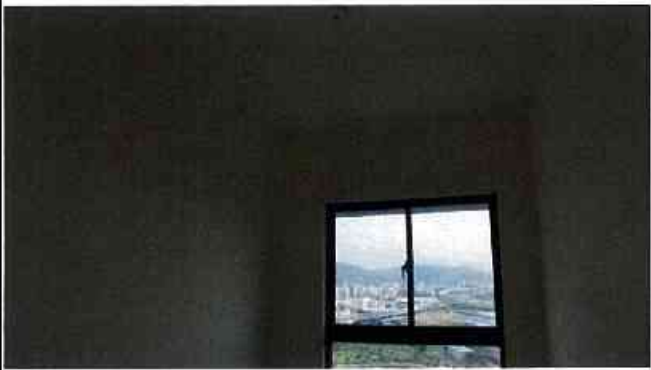
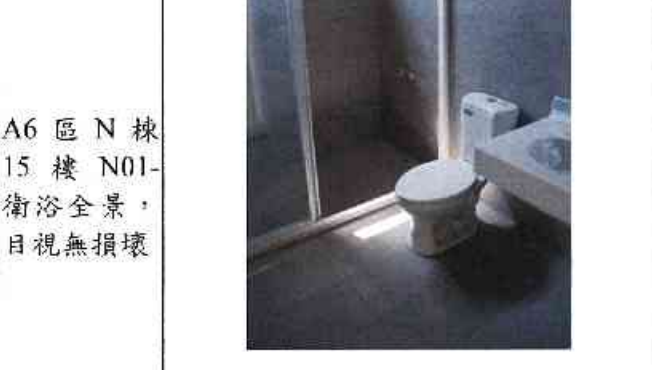
| 編號 | 說明 | 編號 | 說明 |
|---|---|---|---|
| 5 | A6區N棟15樓N01-臥室全景，目視無損壞 | 6 | A6區N棟15樓N01-衛浴全景，目視無損壞 |

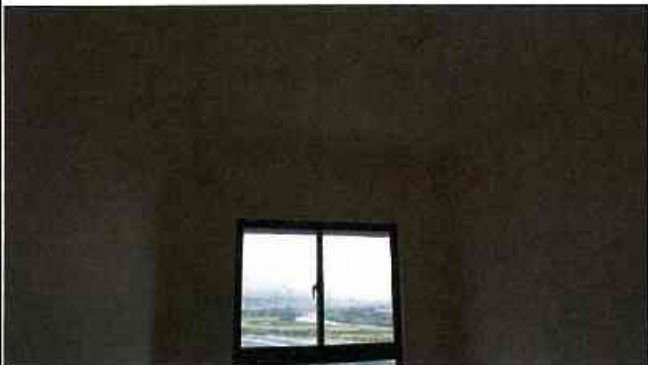
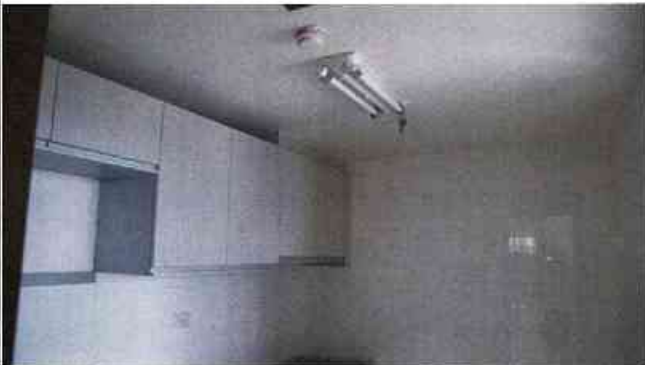
| 編號<br>7 | 說明<br>A6區N棟15樓N01-臥室全景，目視無損壞 | 編號<br>8 | 說明<br>A6區N棟15樓N01-廚房全景，目視無損壞 |

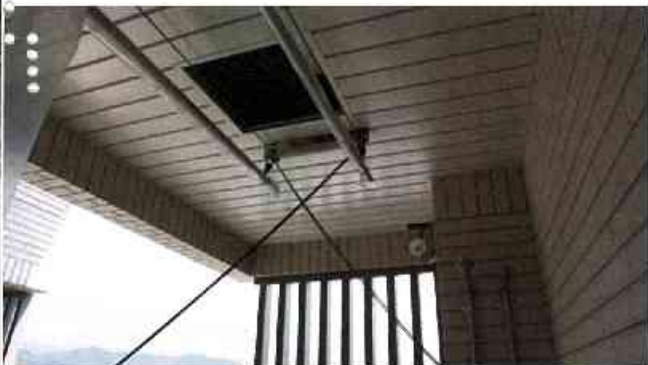
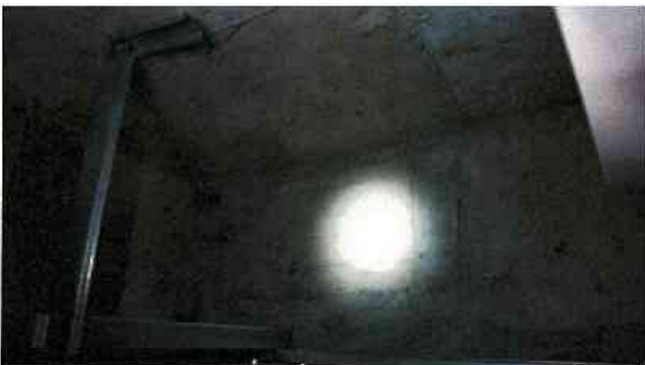
| 編號<br>9 | 說明<br>A6區N棟15樓N01-陽台全景，目視無損壞 | 編號<br>10 | 說明<br>A6區N棟15樓N01-陽台檢修孔現況，目視無損壞。 |

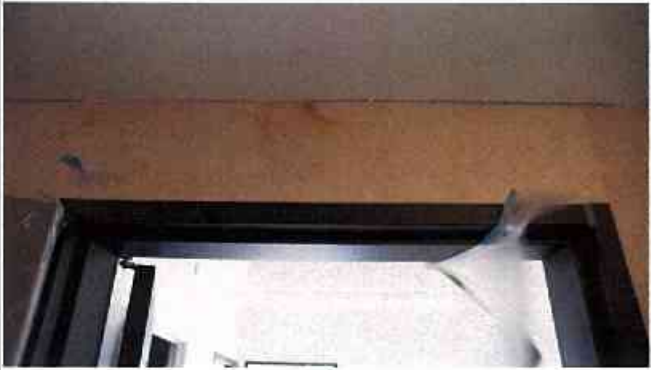
| 編號<br>15 | 說明 | A6區N棟15樓N02-臥室全景，目視無損壞。 | 編號<br>16 | 說明 | A6區N棟15樓N02-臥室全景，目視無損壞。 |

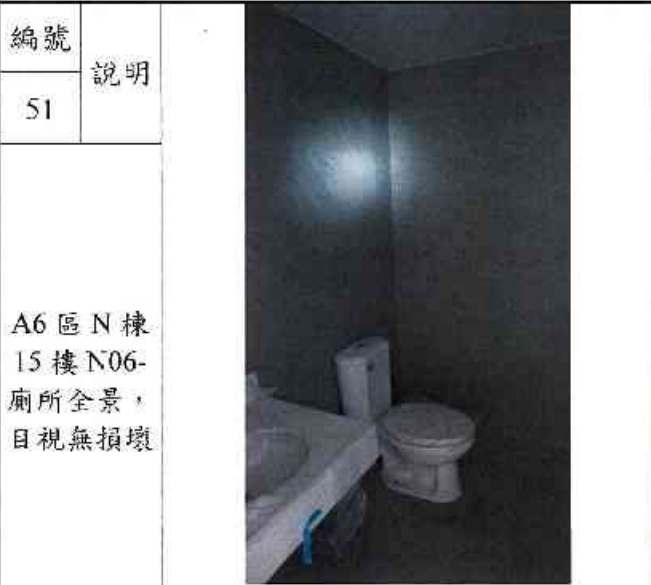
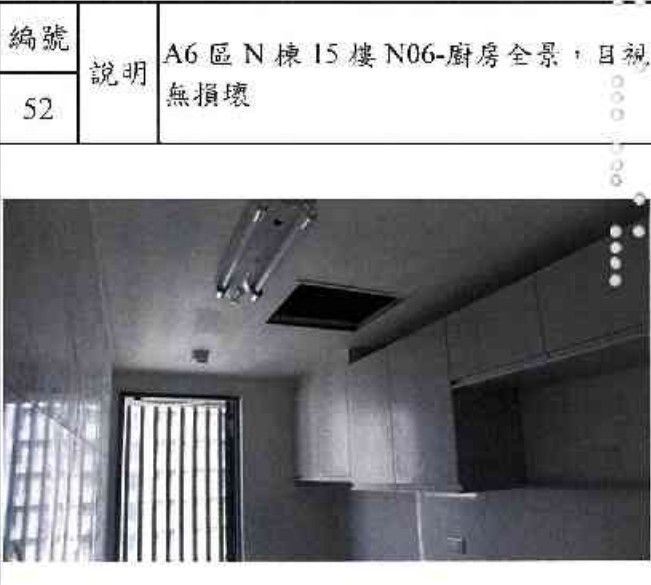
| 編號<br>53 | 說明<br>A6區N棟15樓N06-陽台全景，目視無損壞 | 編號<br>54 | 說明<br>A6區N棟15樓N06-陽台檢修孔，目視無損壞 |

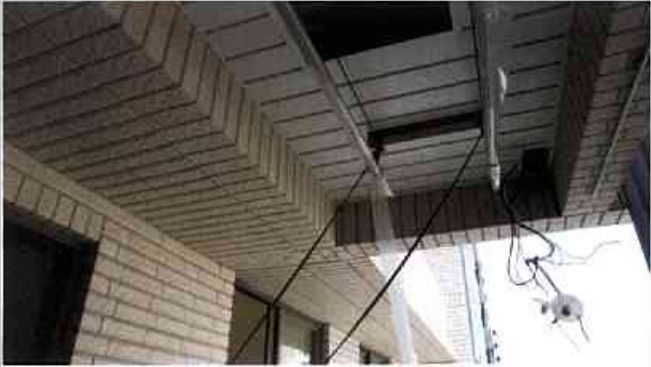
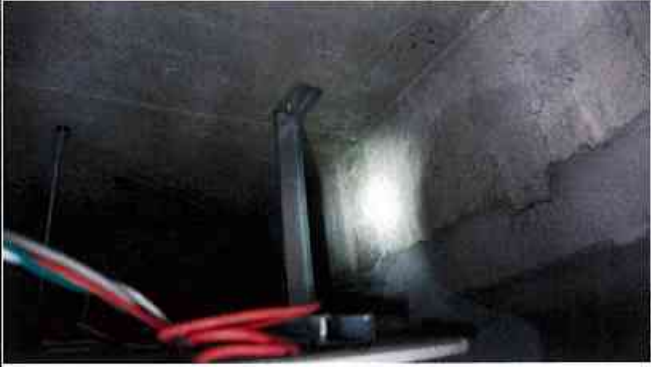
| 編號<br>55 | 說明 | A6區N棟15樓N06-廚房檢修孔，目視無損壞 | 編號<br>56 | 說明 | A6區N棟15樓N06-廁所檢修孔，目視無損壞 |

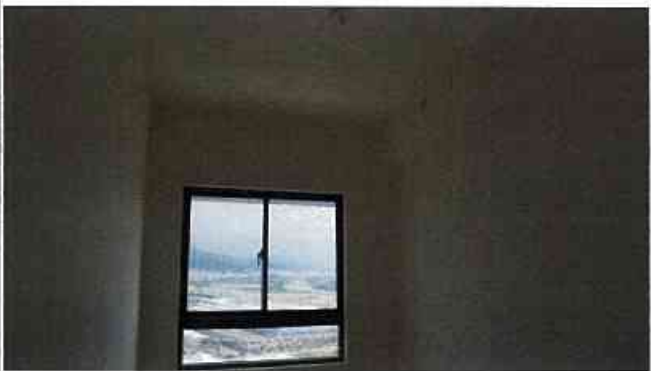
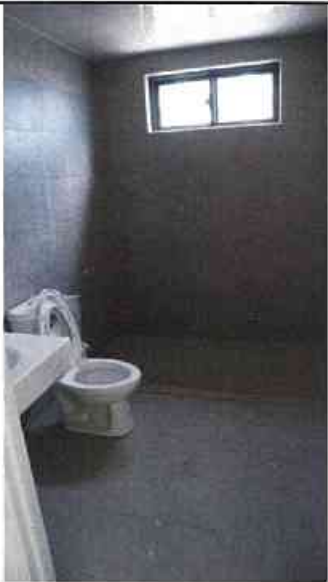
| 編號<br>61 | 說明<br>A6區N棟15樓N07-臥室全景，目視無損壞 | 編號<br>62 | 說明<br>A6區N棟15樓N07-廁所全景，目視無損壞 | | |

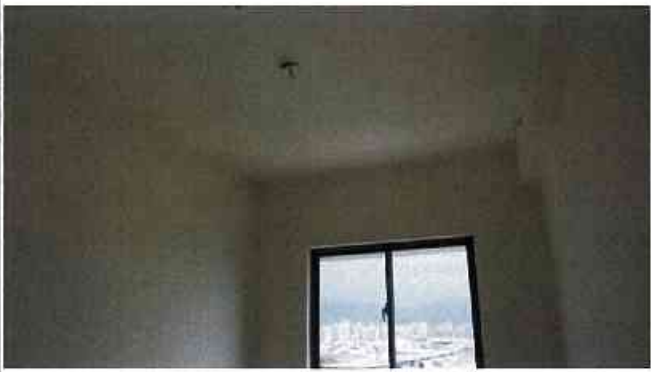
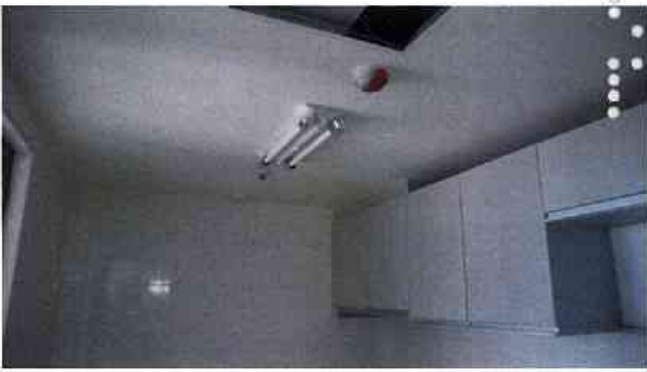
| 編號<br>63 | 說明<br>A6區N棟15樓N07-臥室全景，目視無損壞 | 編號<br>64 | 說明<br>A6區N棟15樓N07-廚房全景，目視無損壞 | | |

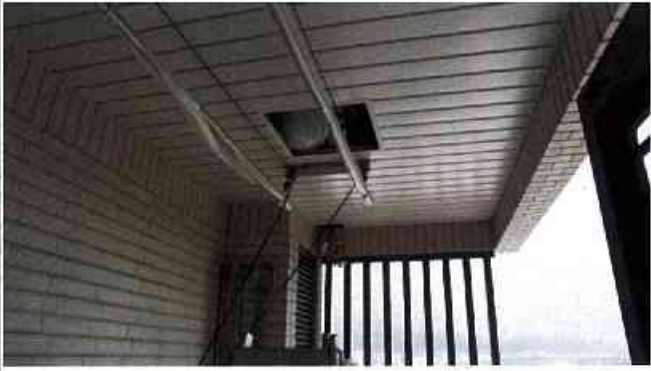
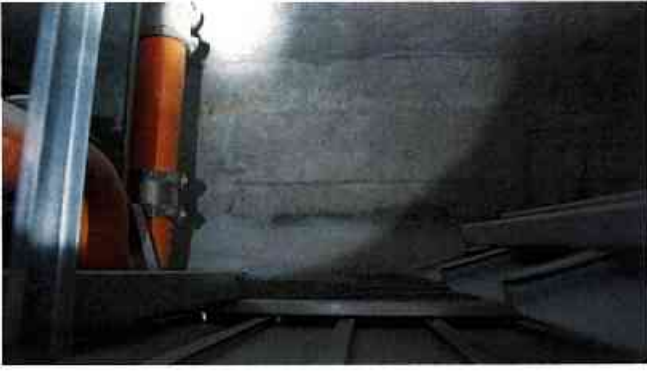
| 編號<br>65 | 說明<br>A6區N棟15樓N07-陽台全景，目視無損壞 | 編號<br>66 | 說明<br>A6區N棟15樓N07-陽台檢修孔，目視無損壞 | | |

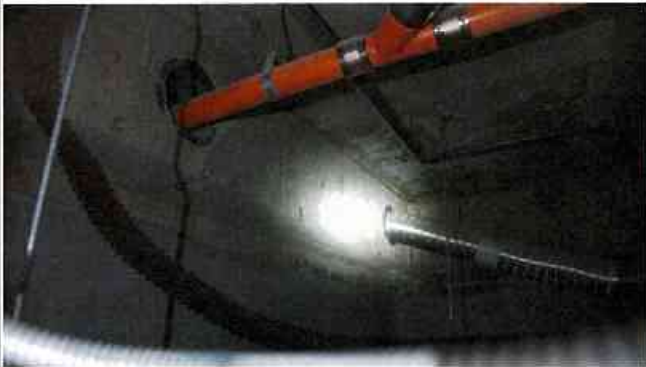
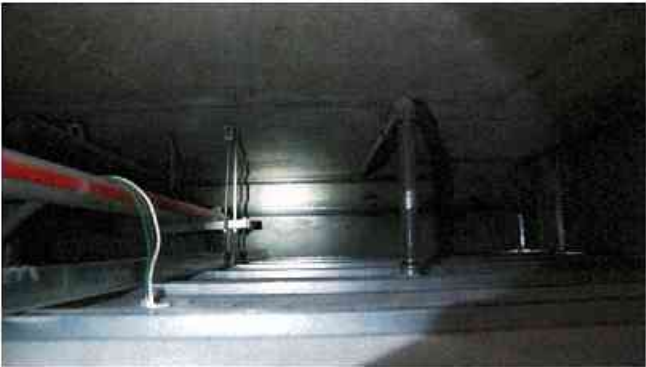
| 編號<br>69 | 說明<br>A6區N棟15樓-公共空間，梯廳現況，目視無損壞 | 編號<br>70 | 說明<br>A6區N棟15樓-公共空間，梯廳檢修孔，目視無損壞。 |

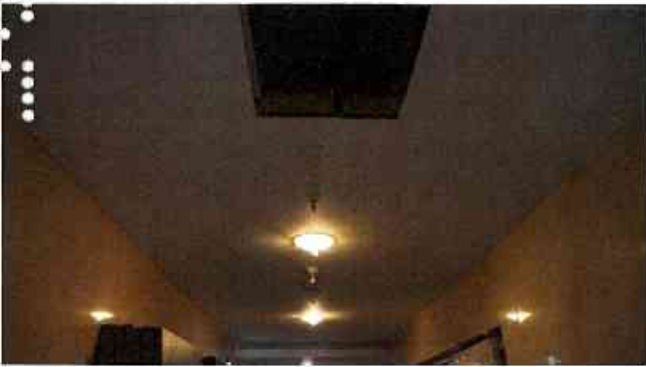
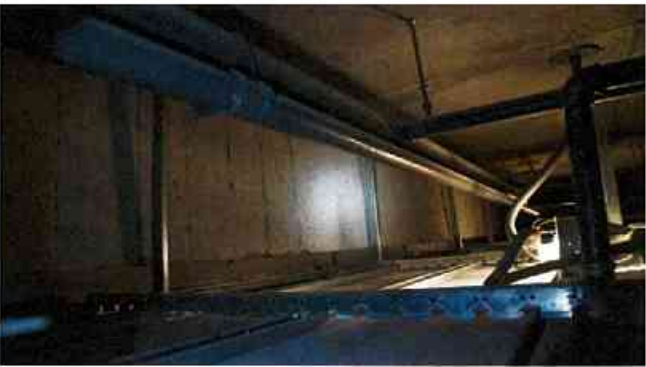
| 編號<br>71 | 說明<br>A6區N棟15樓-公共空間，梯間門口現況，目視無損壞 | 編號<br>75 | 說明<br>A6區N棟15樓-公共空間，梯間門口檢修孔，目視無損壞 |

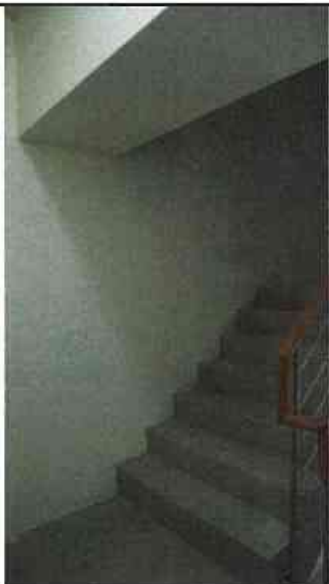
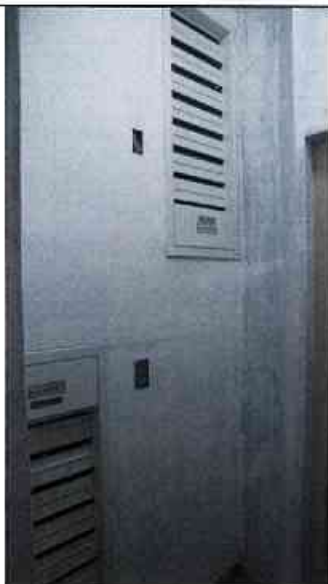
| A6 區 N 棟<br>15 樓-公共<br>空間，右側<br>樓梯現況，<br>目視無損壞 | | | A6 區 N 棟<br>15 樓-公共<br>空間，右側<br>排煙室現<br>況，目視無<br>損壞 | | |

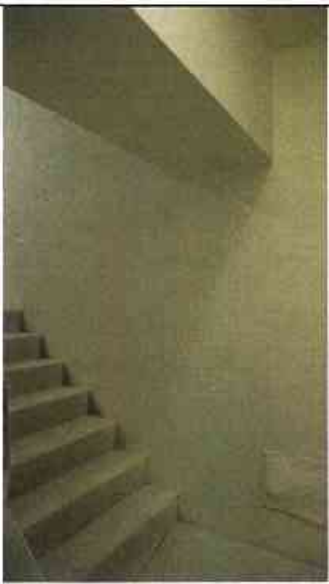
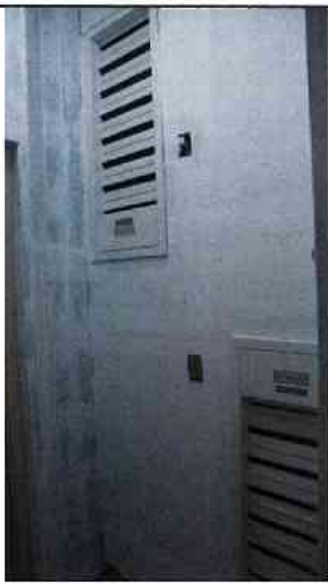
| A6 區 N 棟<br>15 樓-公共<br>空間，左側<br>樓梯現<br>況，目視無<br>損壞 | | | A6 區 N 棟<br>15 樓-公共<br>空間，左側<br>排煙室現<br>況，目視無<br>損壞 | | |

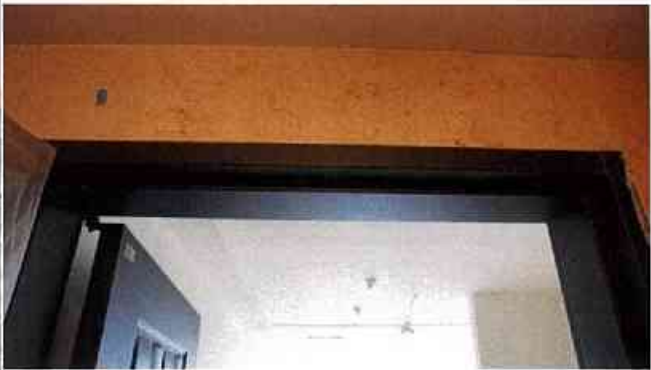
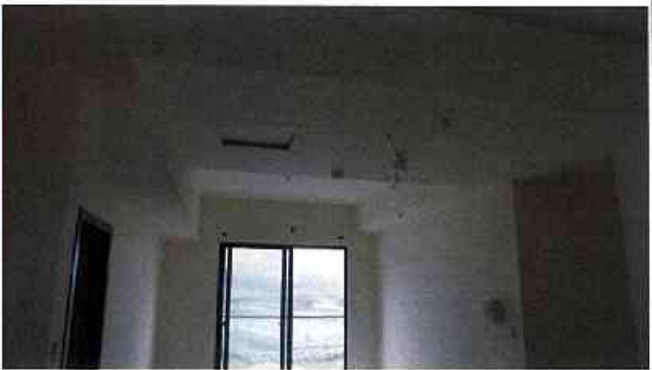
| 編號<br>1 | 說明 | A6區N棟14樓N01-標的物門牌 | 編號<br>2 | 說明 | A6區N棟14樓N01-客廳全景，目視無損壞 |

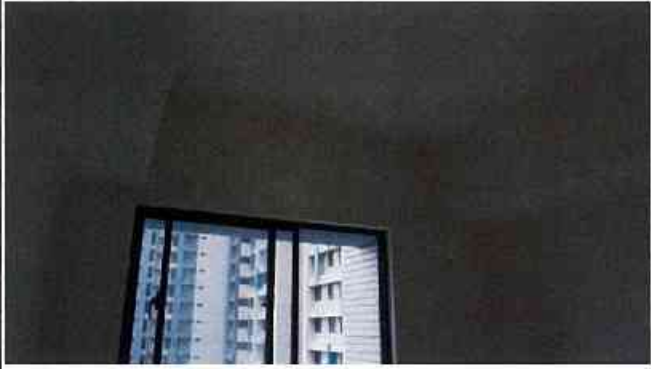
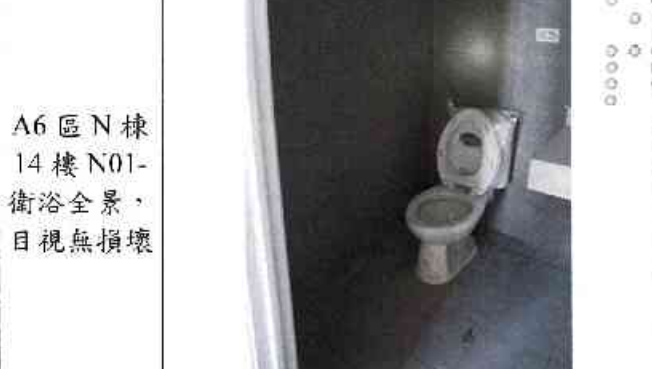
| 編號<br>3 | 說明 | A6區N棟14樓N01-主臥室全景，目視無損壞 | 編號<br>4 | 說明 | A6區N棟14樓N01-衛浴全景，目視無損壞 |

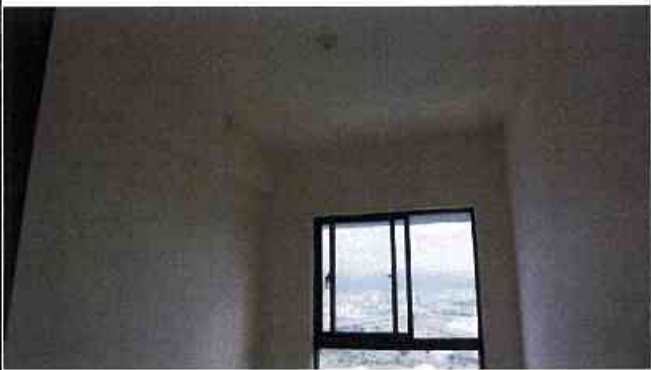
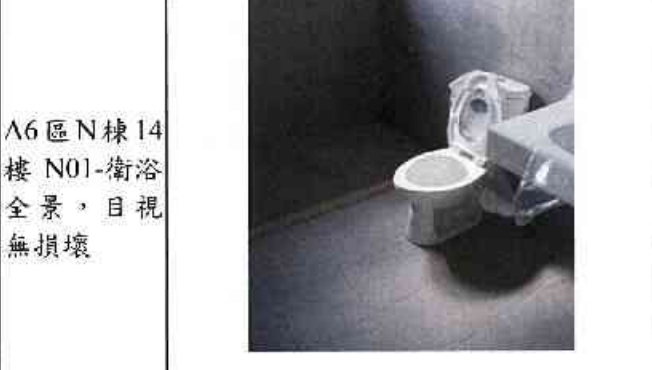
| 編號<br>5 | 說明 | A6區N棟14樓N01-臥室全景，目視無損壞 | 編號<br>6 | 說明 | A6區N棟14樓N01-衛浴全景，目視無損壞 |

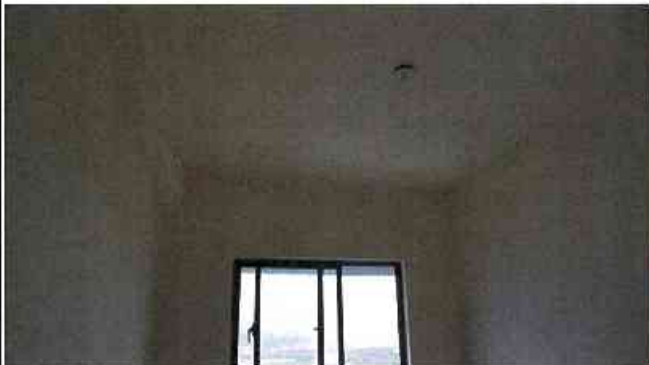
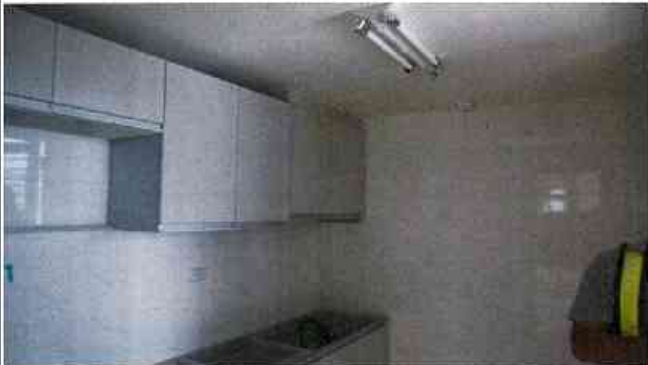
| 編號<br>7 | 說明<br>A6區N棟14樓N01-臥室全景，目視無損壞 | 編號<br>8 | 說明<br>A6區N棟14樓N01-廚房全景，目視無損壞 |

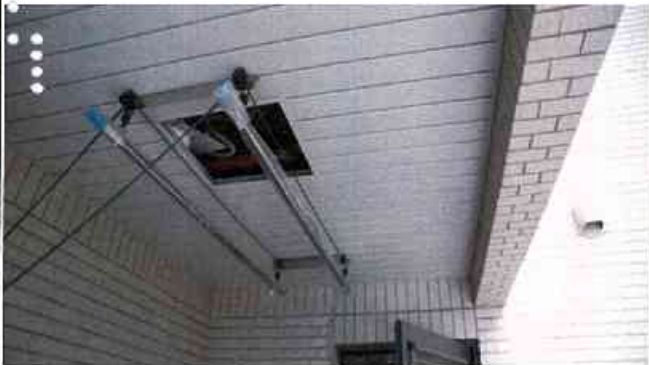
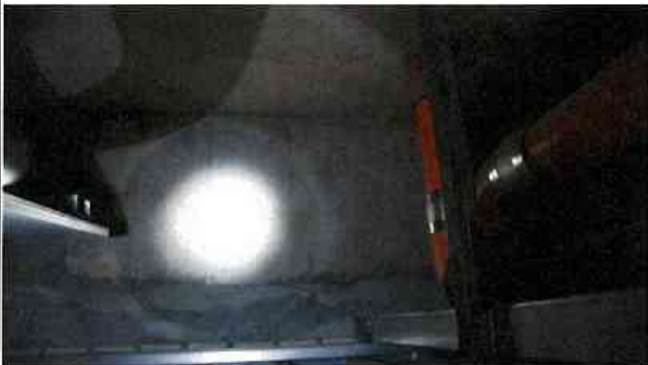
| 編號<br>9 | 說明<br>A6區N棟14樓N01-陽台全景，目視無損壞 | 編號<br>10 | 說明<br>A6區N棟14樓N01-陽台檢修孔現況，目視無損壞。 |

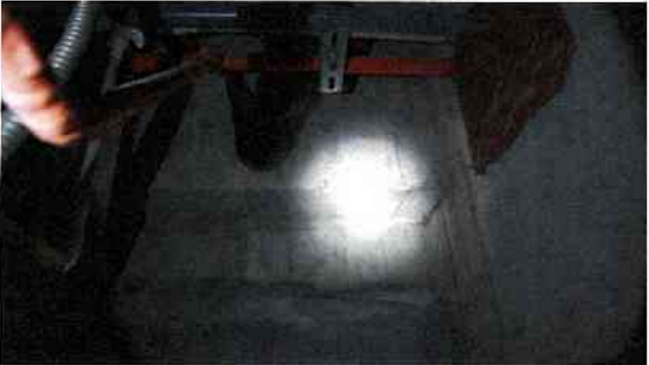
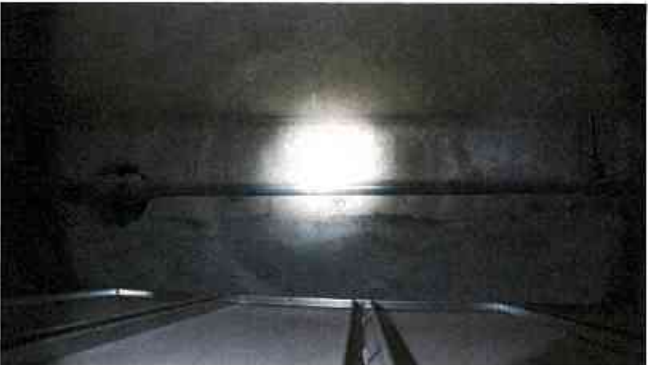
| 編號<br>11 | 說明<br>A6區N棟14樓N01-廚房檢修孔現況，目視無損壞 | 編號<br>12 | 說明<br>A6區N棟14樓N01-客廳檢修孔現況，目視無損壞 |

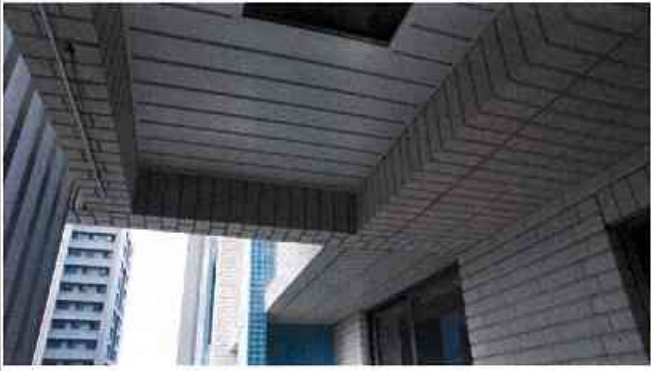
| 15 | A6區N棟14樓N02-陽台全景，目視無損壞。 | 16 | A6區N棟14樓N02-陽台檢修孔，目視無損壞 |

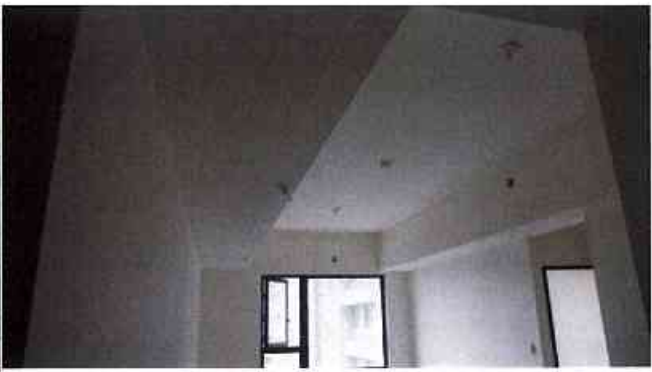
| 17 | A6區N棟14樓N03-標的物門牌 | 18 | A6區N棟14樓N03-客廳全景，目視無損壞 |

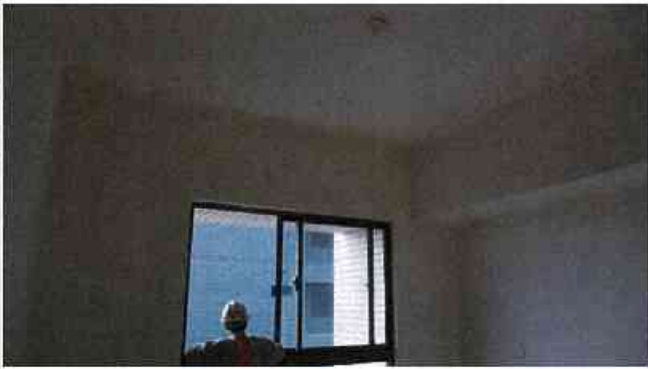
| 編號<br>19 | 說明<br>A6區N棟14樓N03-主臥室全景，目視無損壞。 | 編號<br>20 | 說明<br>A6區N棟14樓N03-廁所全景，目視無損壞 | | |

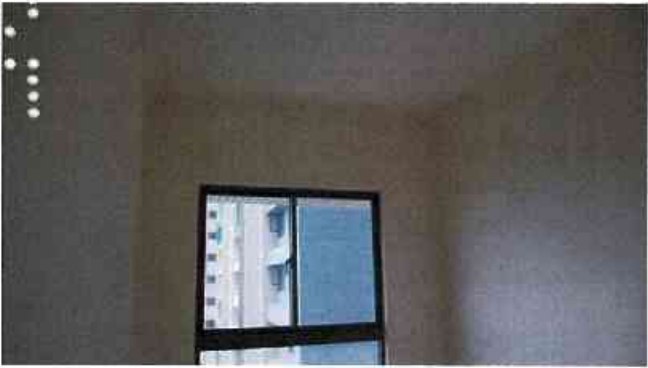
| 編號<br>21 | 說明<br>A6區N棟14樓N03-臥室全景，目視無損壞 | 編號<br>22 | 說明<br>A6區N棟14樓N03-廁所全景，目視無損壞 | | |

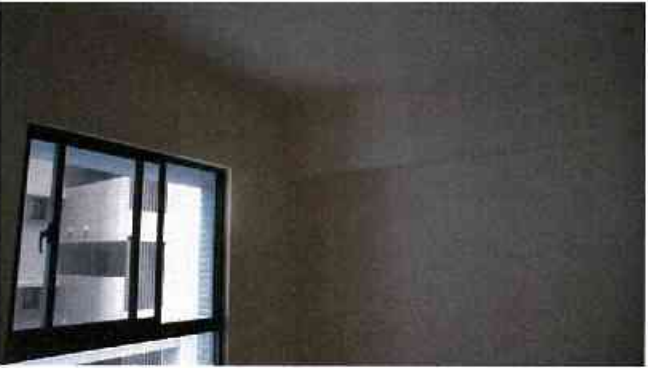
| 編號<br>23 | 說明<br>A6區N棟14樓N03-臥室全景，目視無損壞 | 編號<br>24 | 說明<br>A6區N棟14樓N03-廚房全景，目視無損壞 | | |

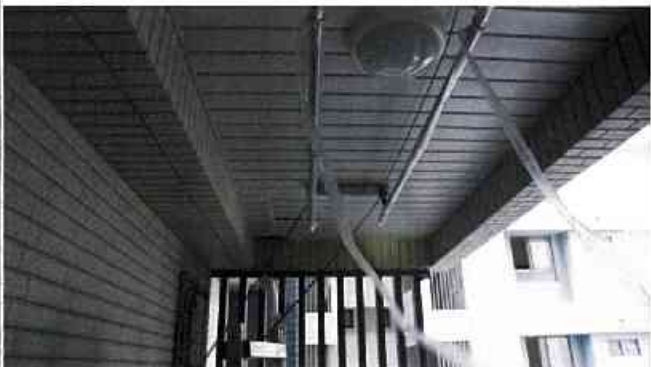
| 編號<br>25 | 說明 | A6區N棟14樓N03-陽台全景，目視無損壞 | 編號<br>26 | 說明 | A6區N棟14樓N03-陽台檢修孔，目視無損壞 |

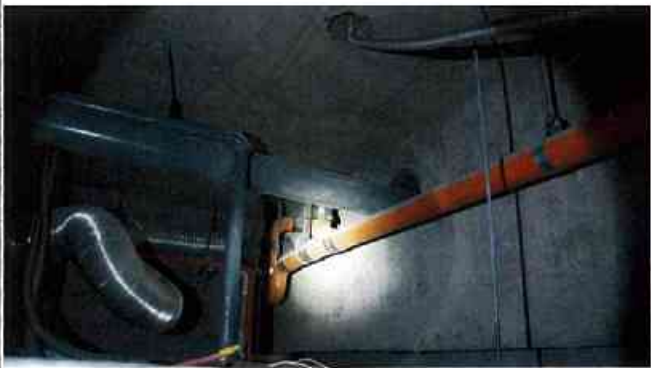
| 編號<br>27 | 說明 | A6區N棟14樓N03-廚房檢修孔，目視無損壞 | 編號<br>28 | 說明 | A6區N棟14樓N03-走廊檢修孔，目視無損壞 |

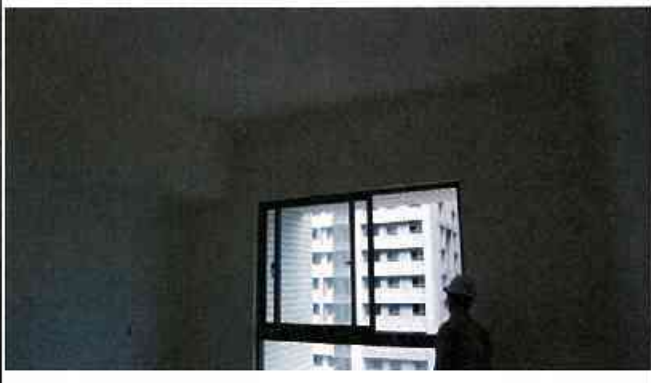
| 編號<br>31 | 說明<br>A6區N棟14樓N05-主臥室全景，目視無損壞 | 編號<br>32 | 說明<br>A6區N棟14樓N05-廁所全景，目視無損壞 | | |

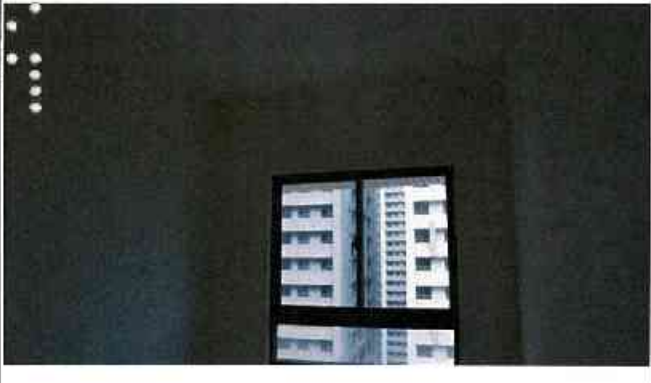
| 編號<br>33 | 說明<br>A6區N棟14樓N05-臥室全景，目視無損壞。 | 編號<br>34 | 說明<br>A6區N棟14樓N05-廁所全景，目視無損壞 | | |

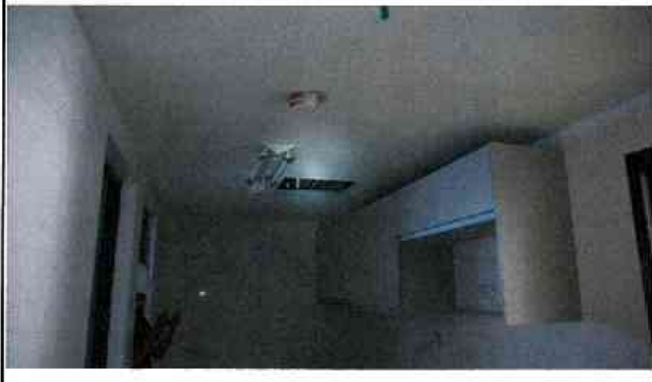
| 編號<br>35 | 說明<br>A6區N棟14樓N05-臥室全景 | 編號<br>36 | 說明<br>A6區N棟14樓N05-廚房全景，目視無損壞 | | |

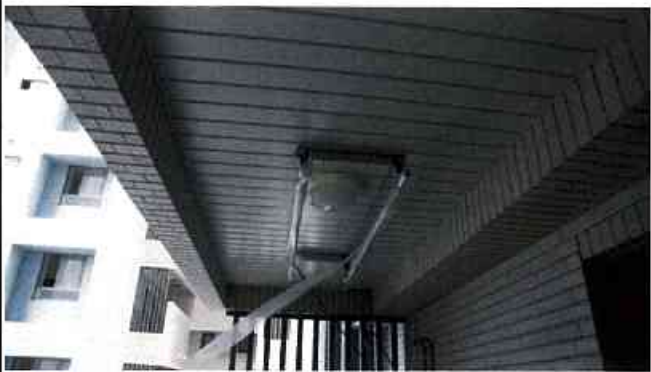
| 編號<br>37 | 說明<br>A6區N棟14樓N05-陽台全景，目視無損壞 | 編號<br>38 | 說明<br>A6區N棟14樓N05-陽台檢修孔，目視無損壞 |

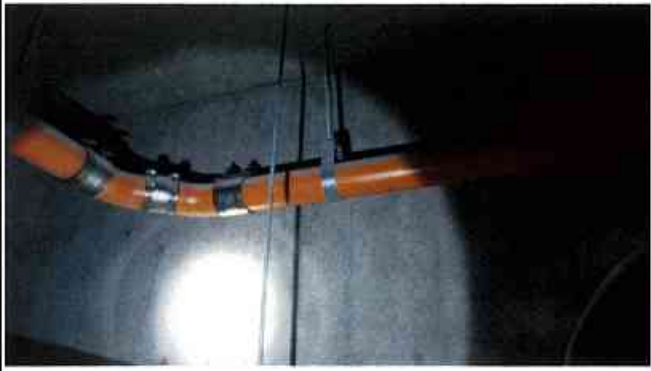
| 編號<br>39 | 說明<br>A6區N棟14樓N05-廚房檢修孔，目視無損壞 | 編號<br>40 | 說明<br>A6區N棟14樓N05-走廊檢修孔，目視無損壞 |

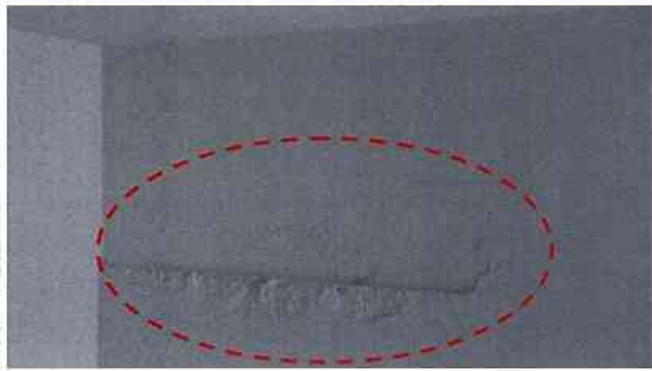
| 編號<br>41 | 說明<br>A6區N棟14樓N05-臥室頂板，細微裂縫，長約1.2m，寬約0.35mm | 編號<br>42 | 說明<br>A6區N棟14樓N05-客廳頂板，混凝土不平整 |

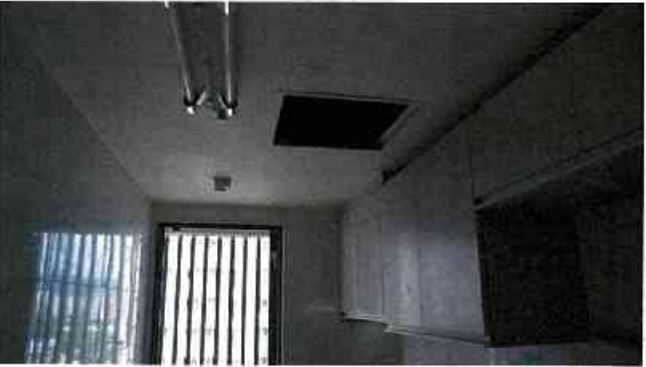
| 編號<br>47 | 說明 | A6區N棟14樓N06-廚房全景，目視無損壞 | 編號<br>48 | 說明 | A6區N棟14樓N06-陽台全景，目視無損壞 |

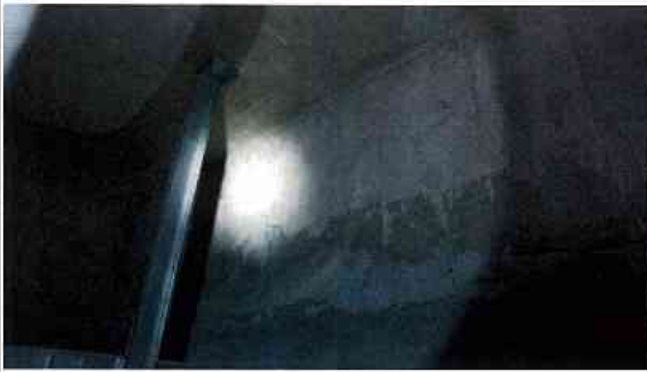
| 編號<br>49 | 說明 | A6區N棟14樓N06-陽台檢修孔，目視無損壞 | 編號<br>50 | 說明 | A6區N棟14樓N06-廚房檢修孔，目視無損壞 |

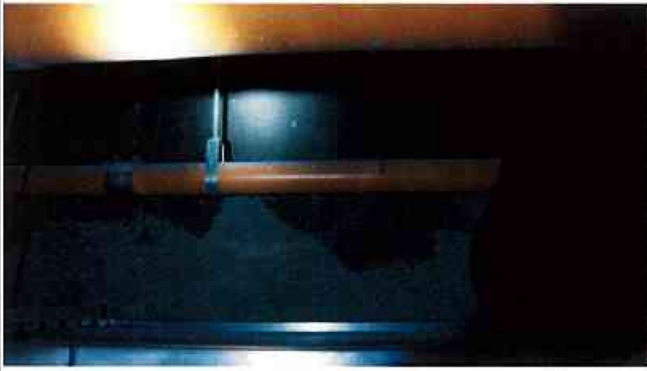
| 編號<br>51 | 說明 | A6區N棟14樓N06-廁所檢修孔，目視無損壞 | 編號<br>52 | 說明 | A6區N棟14樓N06-臥室頂板，細微裂縫，長約1.8m，寬0.3mm |

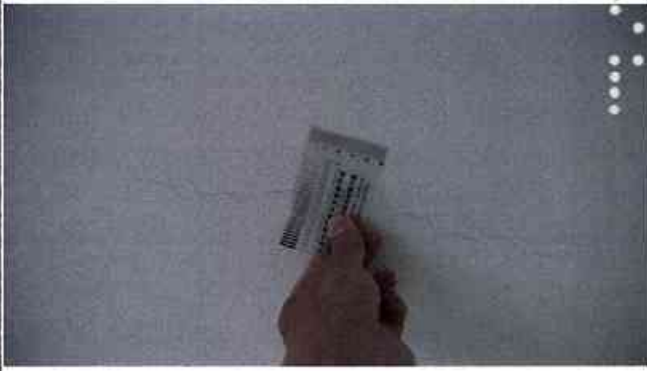
| 標的物位址 | | 浮洲合宜住宅A6區N棟14樓 | | | | | | | | | | |
|---|---|---|---|---|---|---|---|---|---|---|---|---|
| 52 | <input type="checkbox"/> | <input type="checkbox"/> | <input type="checkbox"/> | <input type="checkbox"/> | <input checked="" type="checkbox"/> | <input type="checkbox"/> | | | 1.8 | 0.3 | 1. 細微裂縫 | N06-臥室 |

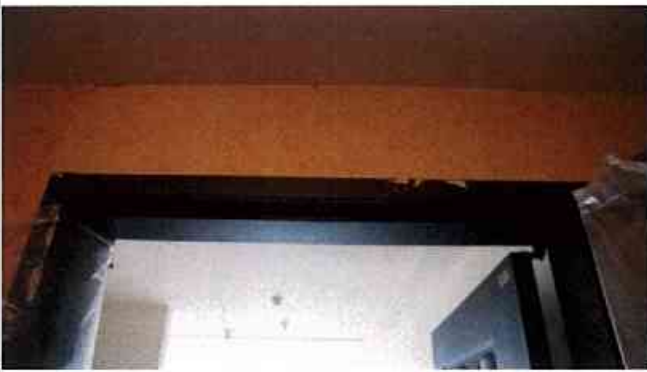
| 編號<br>53 | 說明 | A6區N棟14樓N07-標的物門牌 | 編號<br>54 | 說明 | A6區N棟14樓N07-客廳全景，目視無損壞 |

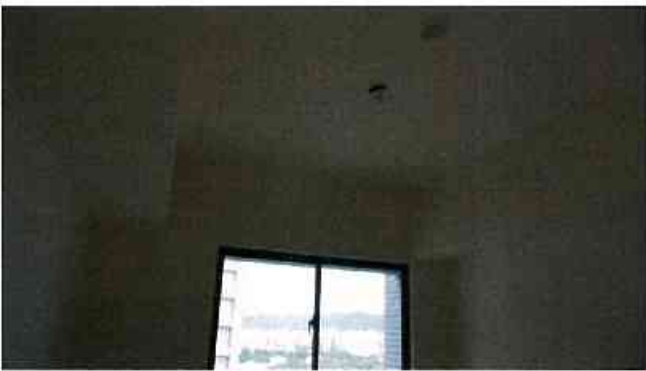
| 編號<br>55 | 說明<br>A6區N棟14樓N07-主臥室全景，目視無損壞。 | 編號<br>56 | 說明<br>A6區N棟14樓N07-廁所全景，目視無損壞 | | |

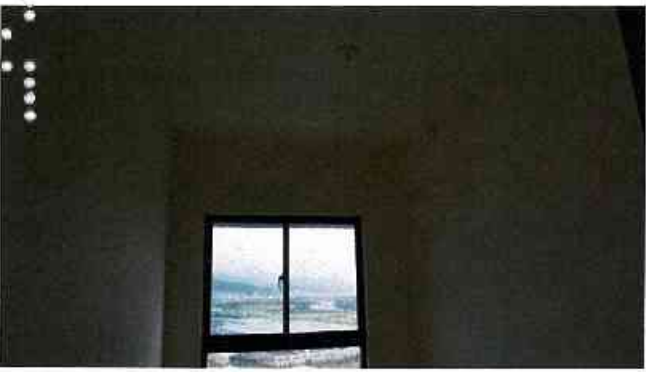
| 編號<br>57 | 說明<br>A6區N棟14樓N07-臥室全景，目視無損壞 | 編號<br>58 | 說明<br>A6區N棟14樓N07-廁所全景，目視無損壞 | | |

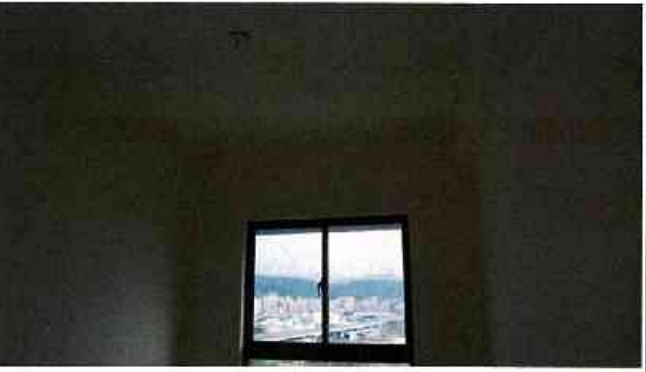
| 編號<br>59 | 說明<br>A6區N棟14樓N07-臥室全景，目視無損壞 | 編號<br>60 | 說明<br>A6區N棟14樓N07-廚房全景，目視無損壞 | | |

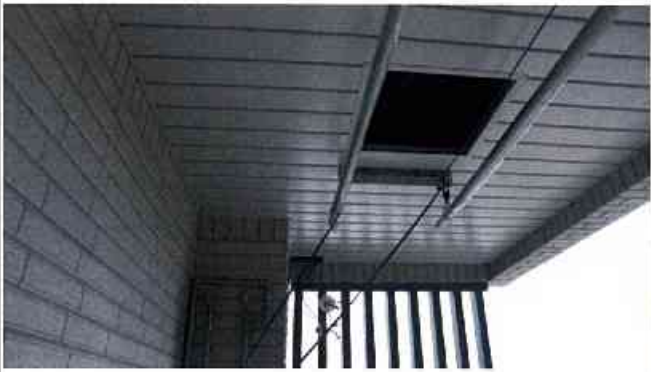
| 編號<br>61 | 說明<br>A6區N棟14樓N07-陽台全景，目視無損壞 | 編號<br>62 | 說明<br>A6區N棟14樓N07-陽台檢修孔，目視無損壞 |

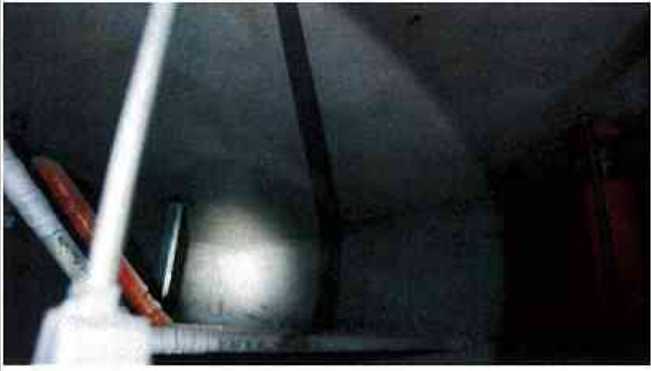
| 編號<br>63 | 說明<br>A6區N棟14樓N07-廚房檢修孔，目視無損壞 | 編號<br>64 | 說明<br>A6區N棟14樓N07-客廳檢修孔，目視無損壞 |
