## 板橋區浮洲合宜住宅結構安全鑑定案

### A6 西區鑑定報告書

# 「板橋區浮洲合宜住宅結構安全鑑定案」A6 區鑑定報告書

## 附件二十七：A6 西區 N 棟裂損現況調查報告

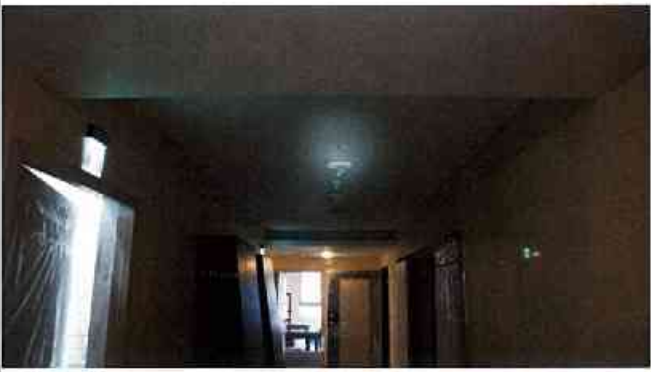
| 編號<br>65 | 說明<br>A6區N棟14樓-公共空間，梯廳現況，目視無損壞 | 編號<br>66 | 說明<br>A6區N棟14樓-公共空間，梯廳檢修孔，目視無損壞。 |

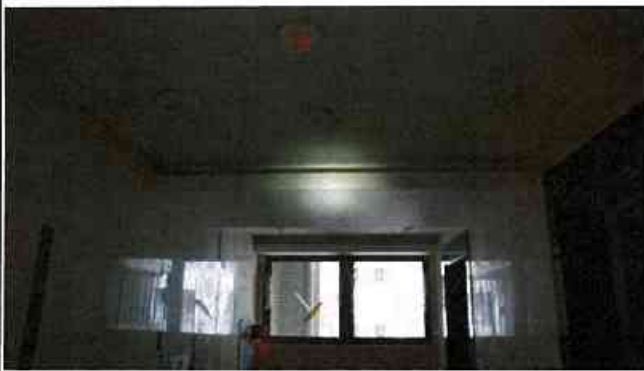
| 編號<br>67 | 說明<br>A6區N棟14樓-公共空間，梯間門口現況，目視無損壞 | 編號<br>68 | 說明<br>A6區N棟14樓-公共空間，梯間門口檢修孔，目視無損壞 |

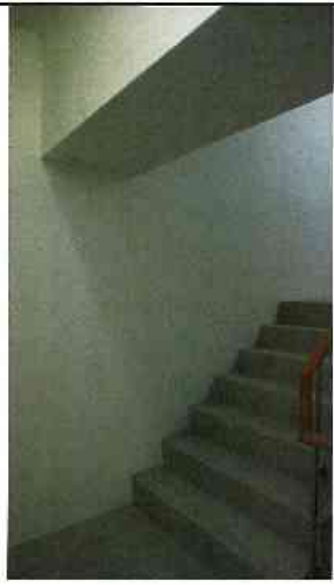
| 編號<br>69 | 說明<br>A5區N棟14樓-公共空間，右側樓梯現況，目視無損壞 | 編號<br>70 | 說明<br>A6區N棟14樓-公共空間，右側排煙室現況，目視無損壞 |

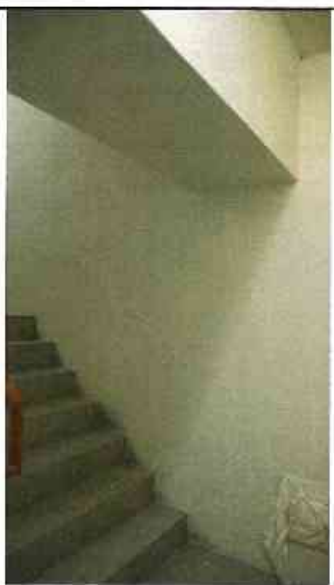
| 編號<br>71 | 說明<br>A6區N棟14樓-公共空間，左側樓梯現況，目視無損壞 | 編號<br>72 | 說明<br>A6區N棟14樓-公共空間，左側排煙室現況，目視無損壞 |

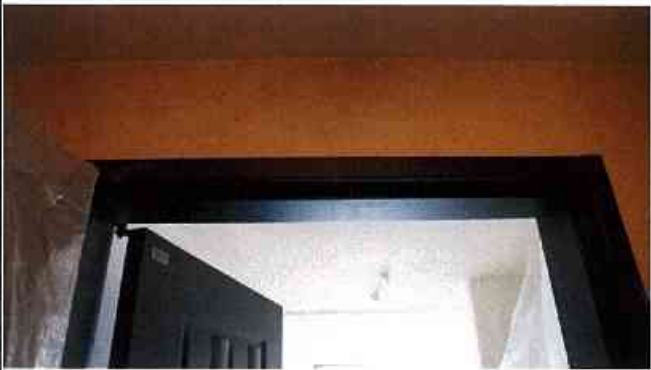
| 編號 | 說明 | 編號 | 說明 |
|---|---|---|---|
| 1 | A6區N棟13樓N01-標的物門牌 | 2 | A6區N棟13樓N01-客廳全景，目視無損壞 |

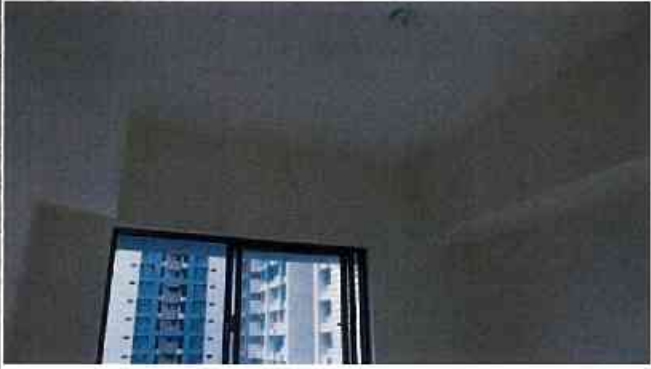
| 編號 | 說明 | 編號 | 說明 |
|---|---|---|---|
| 3 | A6區N棟13樓N01-主臥室全景 | 4 | A6區N棟13樓N01-衛浴全景，目視無損壞 |

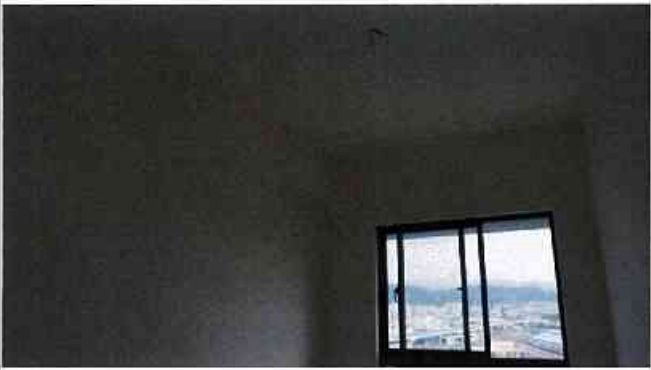
| 編號 | 說明 | 編號 | 說明 |
|---|---|---|---|
| 5 | A6區N棟13樓N01-臥室全景，目視無損壞 | 6 | A6區N棟13樓N01-臥室全景 |

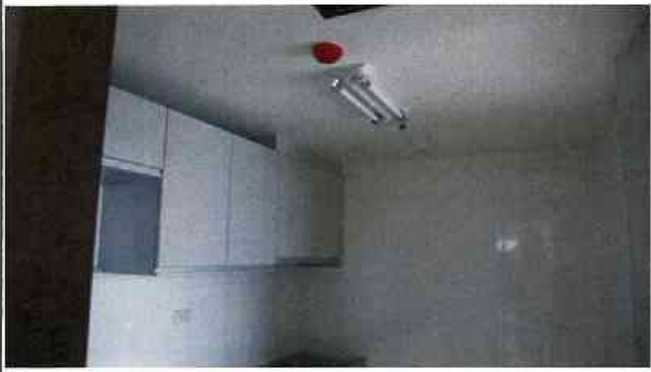
| 編號<br>7 | 說明<br>A6區N棟13樓N01-廚房全景，目視無損壞 | 編號<br>8 | 說明<br>A6區N棟13樓N01-陽台全景，目視無損壞 |

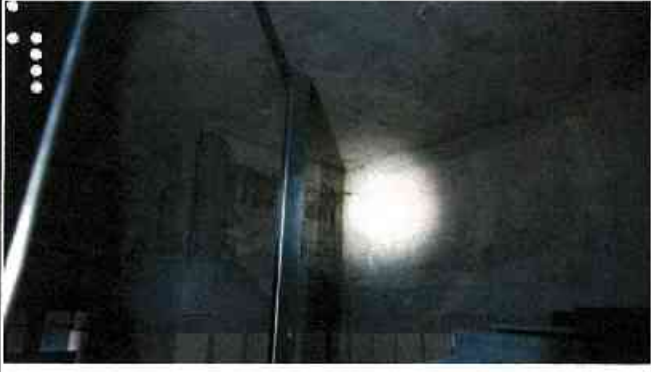
| 編號<br>9 | 說明<br>A6區N棟13樓N01-陽台檢修孔現況，目視無損壞。 | 編號<br>10 | 說明<br>A6區N棟13樓N01-廚房檢修孔現況，梁底有手套 |

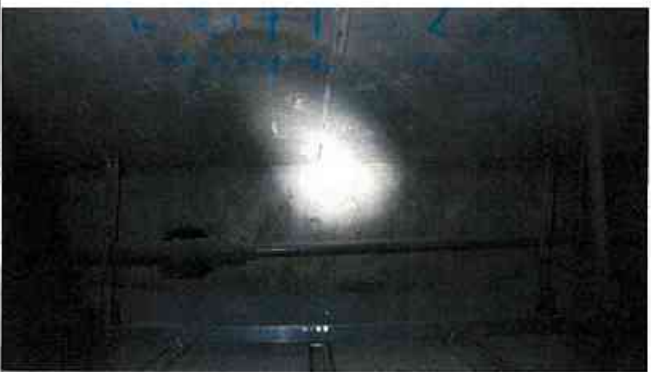
| 編號<br>11 | 說明<br>A6區N棟13樓N01-客廳檢修孔現況，目視無損壞 | 編號<br>12 | 說明<br>A6區N棟13樓N01-臥室頂板，混凝土剝落 |

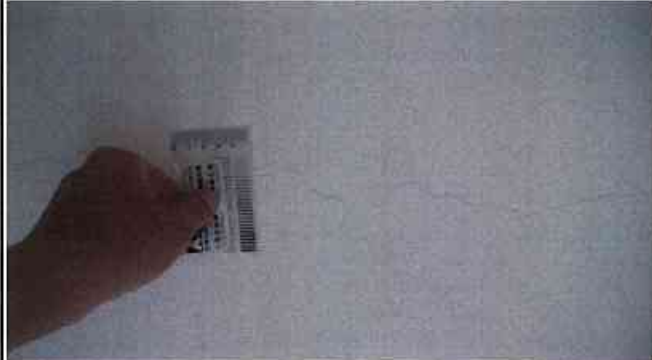
| 標的物位址 | | 浮洲合宜住宅A6區N棟13樓 | | | | | | | | | | |
|---|---|---|---|---|---|---|---|---|---|---|---|---|
| 15 | <input type="checkbox"/> | <input type="checkbox"/> | <input type="checkbox"/> | <input type="checkbox"/> | <input checked="" type="checkbox"/> | <input type="checkbox"/> | | | 2 | 0.2 | 1. 細微裂縫 | N01-主臥室 |

| 編號<br>15 | 說明 | A6區N棟13樓N01-主臥室頂板，細微裂縫，長約2.0m，寬約0.2mm | 編號<br>16 | 說明 | A6區N棟13樓N01-主臥室頂板，細微裂縫，長約1.2m，寬約0.3mm |

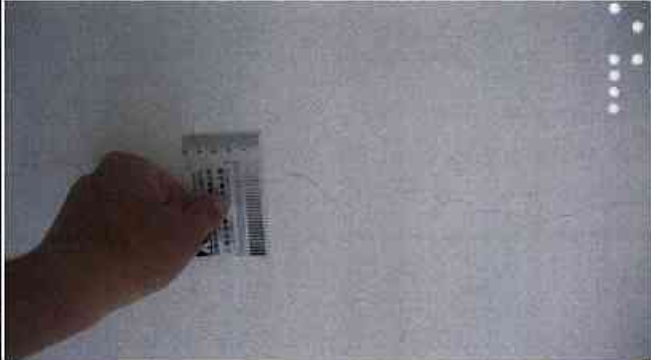
| 標的物位址 | | 浮洲合宜住宅A6區N棟13樓 | | | | | | | | | | |
|---|---|---|---|---|---|---|---|---|---|---|---|---|
| 16 | <input type="checkbox"/> | <input type="checkbox"/> | <input type="checkbox"/> | <input type="checkbox"/> | <input checked="" type="checkbox"/> | <input type="checkbox"/> | | | 1.2 | 0.2 | 1. 細微裂縫 | N01-主臥室 |

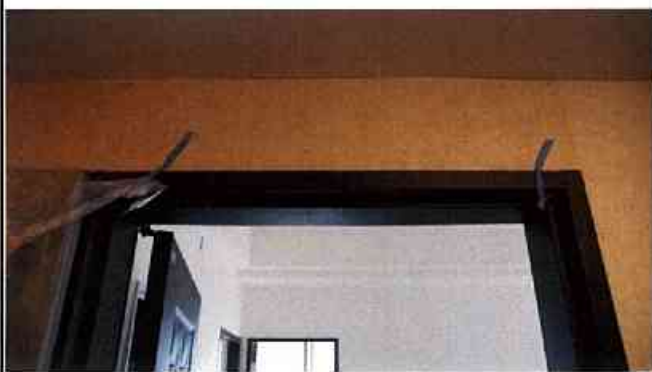
| 編號<br>17 | 說明 | A6區N棟13樓N02-標的物門牌 | 編號<br>18 | 說明 | A6區N棟13樓N02-客廳全景，目視無損壞 |

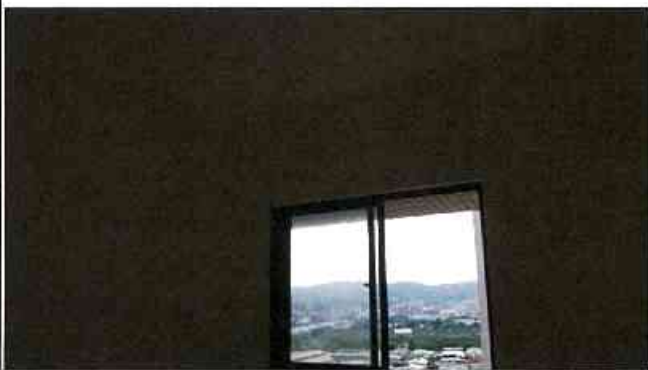
| 編號<br>19 | 說明<br>A6區N棟13樓N02-臥室全景 | | 編號<br>20 | 說明<br>A6區N棟13樓N02-臥室全景，目視無損壞 | |

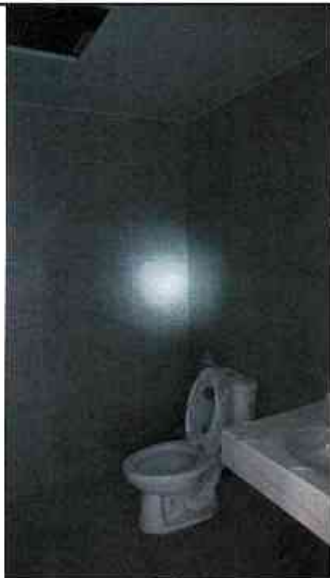
| 編號<br>21 | 說明<br>A6區N棟13樓N02-廁所全景，目視無損壞 | | 編號<br>22 | 說明<br>A6區N棟13樓N02-廚房全景，目視無損壞 | |

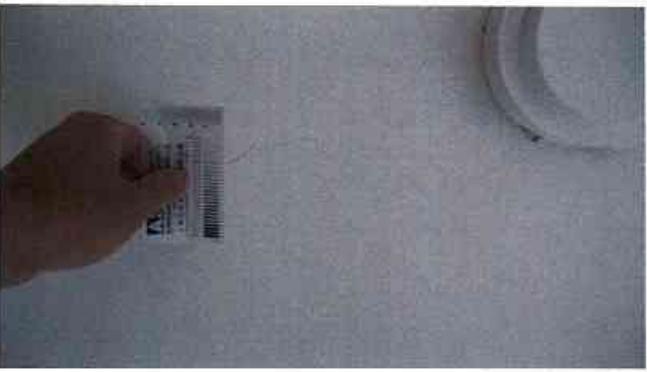
| 25 | A6區N棟13樓N02-廚房檢修孔，目視無損壞 | 26 | A6區N棟13樓N02-臥室頂板，細微裂縫，長約2.5m，寬約0.3mm |

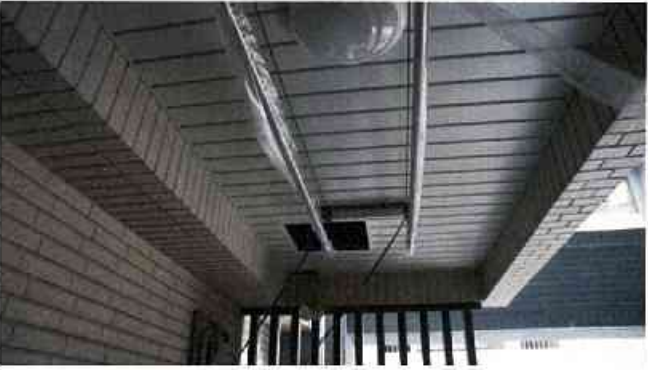
| 編號<br>35 | 說明<br>A6區N棟13樓N03-陽台全景，目視無損壞 | 編號<br>36 | 說明<br>A6區N棟13樓N03-陽台檢修孔，小梁測混凝土不平整 | |

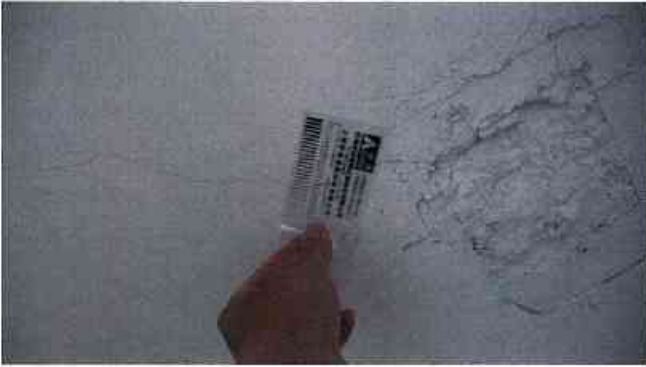
| 編號<br>39 | 說明 | A6區N棟13樓N03-主臥室頂板，混凝土不平整及細微裂縫，長約1.5m，寬約0.3mm | 編號<br>40 | 說明 | A6區N棟13樓N03-客廳室頂板，細微裂縫，長約2m，寬約0.3mm |

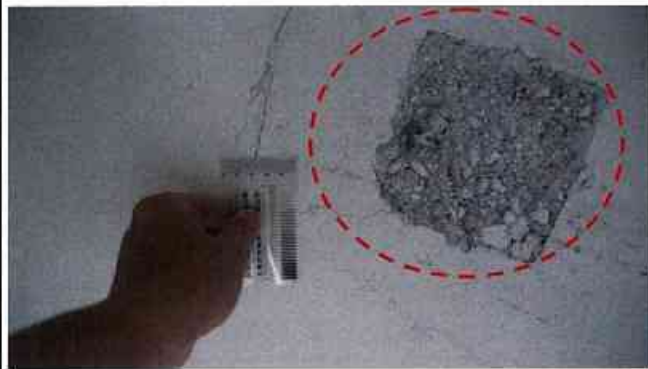
| 編號<br>53 | 說明 | A6區N棟13樓N05-客廳頂板，混凝土剝落 | 編號<br>54 | 說明 | A6區N棟13樓N05-客廳頂板，多處細微裂縫，長約1m，寬約0.25mm |

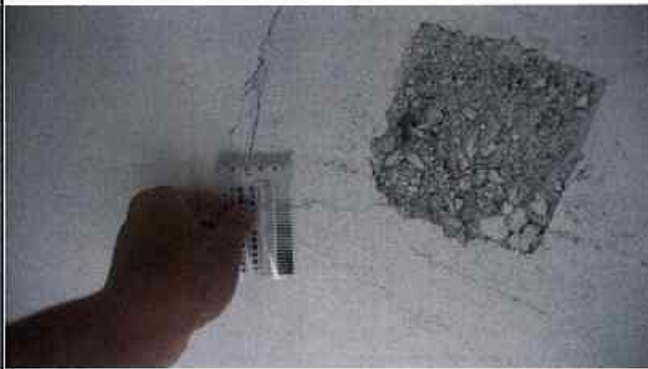
| 標的物位址 | | 浮洲合宜住宅A6區N棟13樓 | | | | | | | | | | |
|---|---|---|---|---|---|---|---|---|---|---|---|---|
| 54 | <input type="checkbox"/> | <input type="checkbox"/> | <input type="checkbox"/> | <input type="checkbox"/> | <input checked="" type="checkbox"/> | <input type="checkbox"/> | | | 1 | 0.25 | 1. 多處細微裂縫 | N05-客廳 |

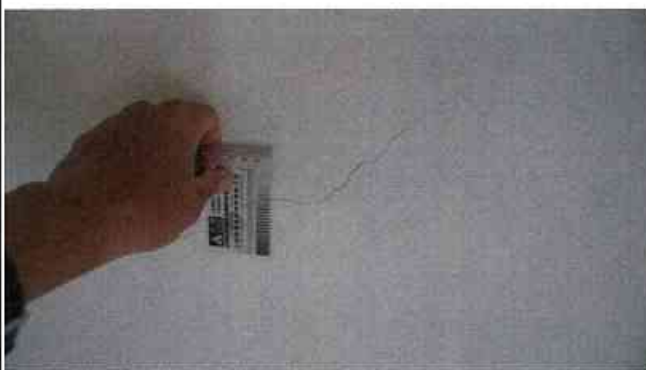
| 標的物位址 | | 浮洲合宜住宅A6區N棟13樓 | | | | | | | | | | |
|---|---|---|---|---|---|---|---|---|---|---|---|---|
| 55 | <input type="checkbox"/> | <input type="checkbox"/> | <input type="checkbox"/> | <input type="checkbox"/> | <input checked="" type="checkbox"/> | <input type="checkbox"/> | | | 0.9 | 0.35 | 1. 細微裂縫 | N05-主臥室 |

| 編號<br>55 | 說明 | A6區N棟13樓N05-主臥室頂板，細微裂縫，長約0.9m，寬約0.35mm | 編號<br>56 | 說明 | A6區N棟13樓N05-主臥室頂板，細微裂縫，長約1.5m，寬約0.2mm |

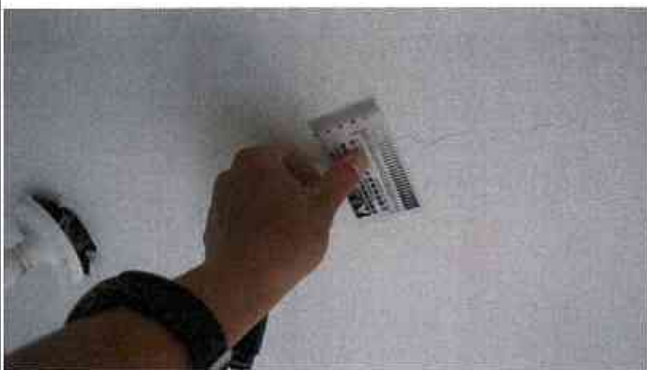
| 標的物位址 | | 浮洲合宜住宅A6區N棟13樓 | | | | | | | | | | |
|---|---|---|---|---|---|---|---|---|---|---|---|---|
| 56 | <input type="checkbox"/> | <input type="checkbox"/> | <input type="checkbox"/> | <input type="checkbox"/> | <input checked="" type="checkbox"/> | <input type="checkbox"/> | | | 1.5 | 0.2 | 1. 細微裂縫 | N05-主臥室 |

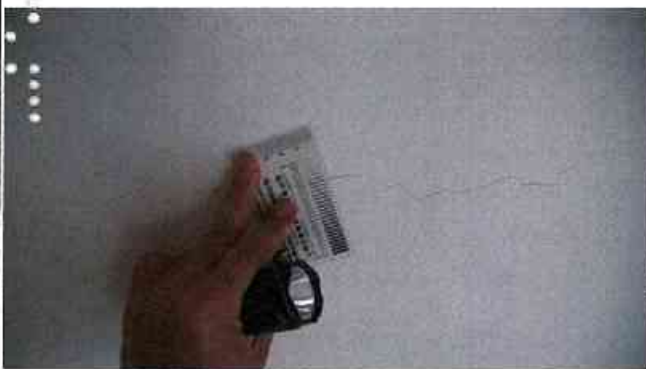
| 標的物位址 | | 浮洲合宜住宅A6區N棟13樓 | | | | | | | | | | |
|---|---|---|---|---|---|---|---|---|---|---|---|---|
| 57 | <input type="checkbox"/> | <input type="checkbox"/> | <input type="checkbox"/> | <input type="checkbox"/> | <input checked="" type="checkbox"/> | <input type="checkbox"/> | | | 1.5 | 0.2 | 1. 細微裂縫 | N05-臥室 |

| 編號<br>57 | 說明 | A6區N棟13樓N05-臥室頂板，細微裂縫，長約1.5m，寬約0.2mm | 編號<br>58 | 說明 | A6區N棟13樓N05-臥室頂板，細微裂縫，長約1.5m，寬約0.25mm |

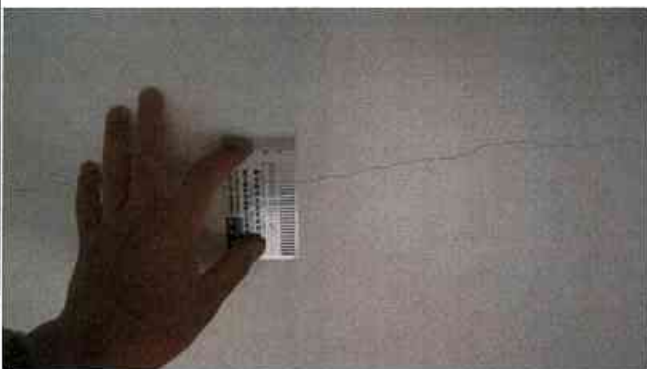
| 標的物位址 | | 浮洲合宜住宅A6區N棟13樓 | | | | | | | | | | |
|---|---|---|---|---|---|---|---|---|---|---|---|---|
| 58 | <input type="checkbox"/> | <input type="checkbox"/> | <input type="checkbox"/> | <input type="checkbox"/> | <input checked="" type="checkbox"/> | <input type="checkbox"/> | | | 1.5 | 0.25 | 1. 細微裂縫 | N05-臥室 |

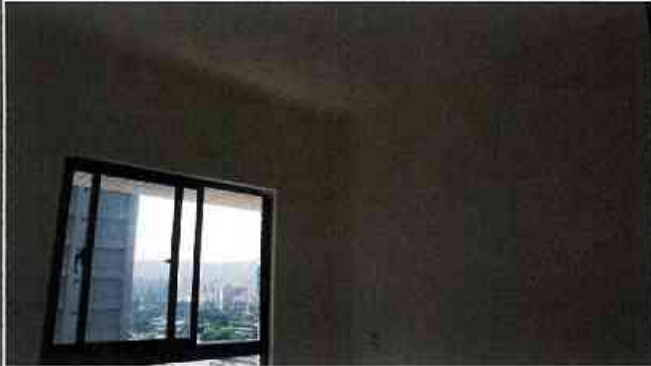
| 編號<br>63 | 說明 | A6區N棟13樓N06-廁所全景，目視無損壞 | 編號<br>64 | 說明 | A6區N棟13樓N06-廚房全景，目視無損壞 |

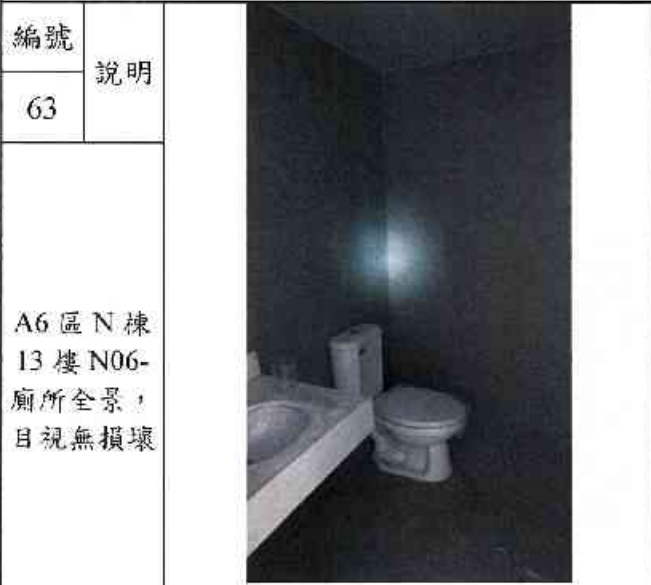
| 編號<br>65 | 說明 | A6區N棟13樓N06-陽台全景，目視無損壞 | 編號<br>66 | 說明 | A6區N棟13樓N06-陽台檢修孔，目視無損壞 |

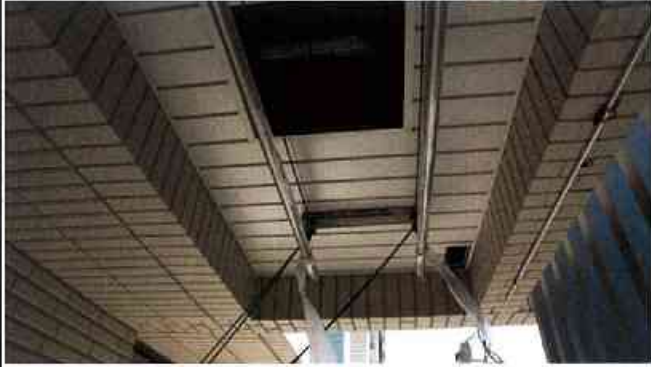
| 編號<br>67 | 說明 | A6區N棟13樓N06-廚房檢修孔，目視無損壞 | 編號<br>68 | 說明 | A6區N棟13樓N06-廁所檢修孔，目視無損壞 |

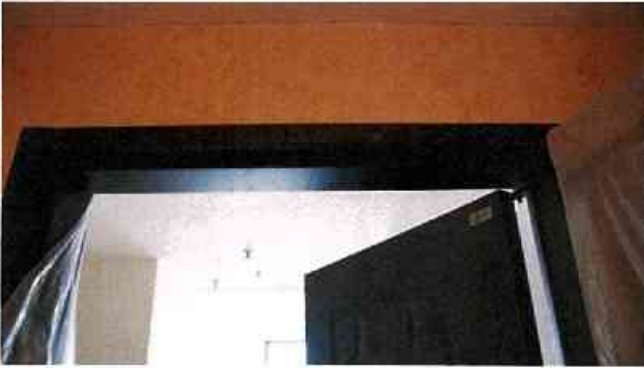
| 編號<br>73 | 說明 | A6區N棟13樓N07-主臥室全景，目視無損壞。 | 編號<br>74 | 說明 | |

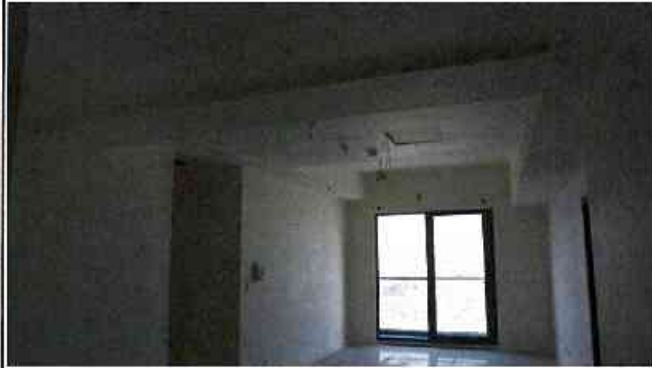
| | | | A6區N棟13樓N07-廁所全景，目視無損壞 | | |

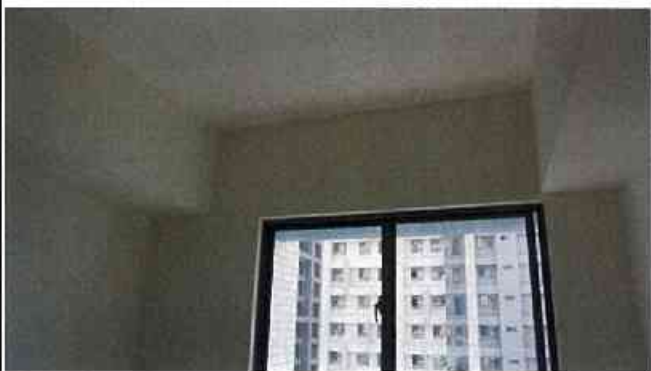
| 編號<br>75 | 說明 | A6區N棟13樓N07-臥室全景，目視無損壞 | 編號<br>76 | 說明 | A6區N棟13樓N07-臥室全景 |

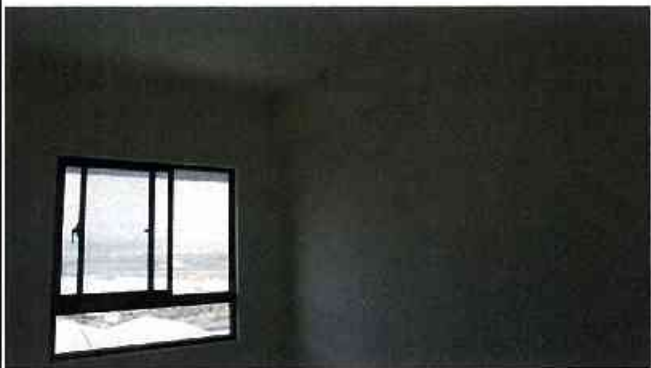
| 編號<br>77 | 說明 | A6區N棟13樓N07-廚房全景，目視無損壞 | 編號<br>78 | 說明 | A6區N棟13樓N07-陽台全景，目視無損壞 |

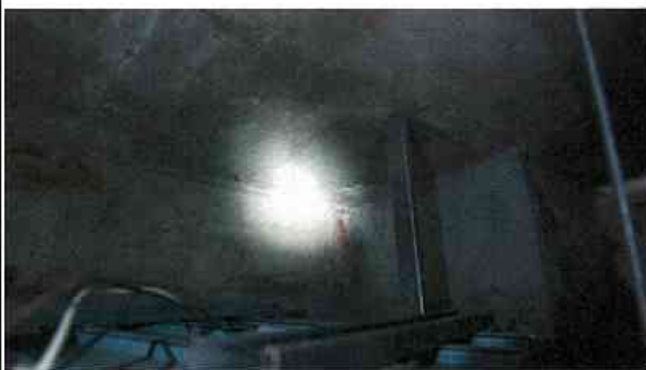
| 編號<br>81 | 說明<br>A6區N棟13樓N07-客廳檢修孔，目視無損壞 | 編號<br>82 | 說明<br>A6區N棟13樓N07-臥室頂板，細微裂縫，長約1m，寬約0.35mm |

| 標的物位址 | | 浮洲合宜住宅A6區N棟12樓 | | | | | | | | | | |
|---|---|---|---|---|---|---|---|---|---|---|---|---|
| 81 | <input type="checkbox"/> | <input type="checkbox"/> | <input type="checkbox"/> | <input type="checkbox"/> | <input checked="" type="checkbox"/> | <input type="checkbox"/> | | ↓ | 1.5 | 0.25 | 1. 細微裂縫 | N07 臥室 |

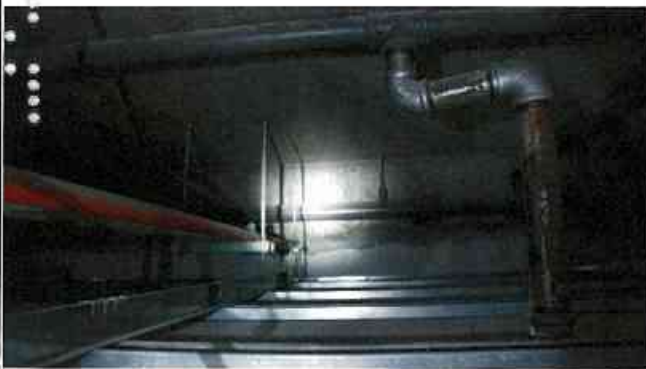
| 編號<br>83 | 說明<br>A6區N棟13樓-公共空間，梯廳現況，目視無損壞 | 編號<br>84 | 說明<br>A6區N棟13樓-公共空間，梯廳檢修孔，目視無損壞。 |

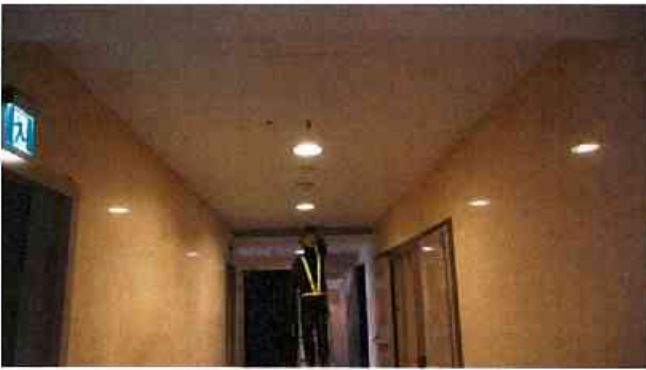
| 編號 | 說明 | 編號 | 說明 |
|---|---|---|---|
| 85 | A6區N棟13樓-公共空間，梯間門口<br>現況，目視無損壞 | 86 | A6區N棟13樓-公共空間，梯間門口<br>檢修孔，目視無損壞 |

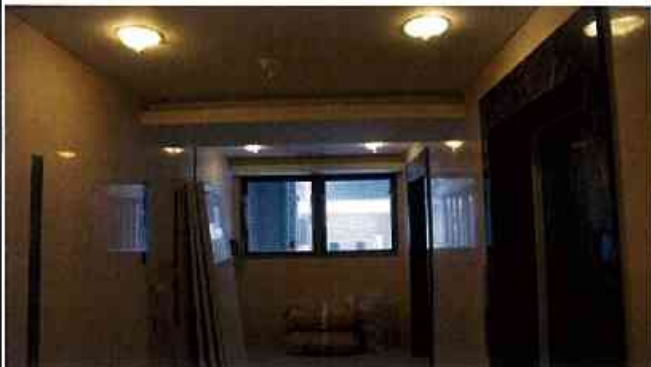
| 編號 | 說明 | 編號 | 說明 |
|---|---|---|---|
| 87 | A6區N棟13樓-公共空間，右側樓梯現況，目視無損壞 | 88 | A6區N棟13樓-公共空間，右側排煙室現況，目視無損壞 |

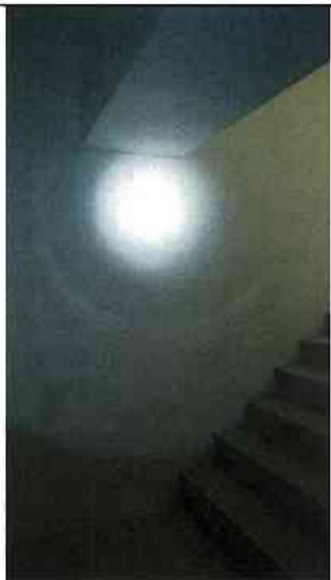
| 編號 | 說明 | 編號 | 說明 |
|---|---|---|---|
| 89 | A6區N棟13樓-公共空間，左側樓梯現況，目視無損壞 | 90 | A6區N棟13樓-公共空間，左側排煙室現況，目視無損壞 |

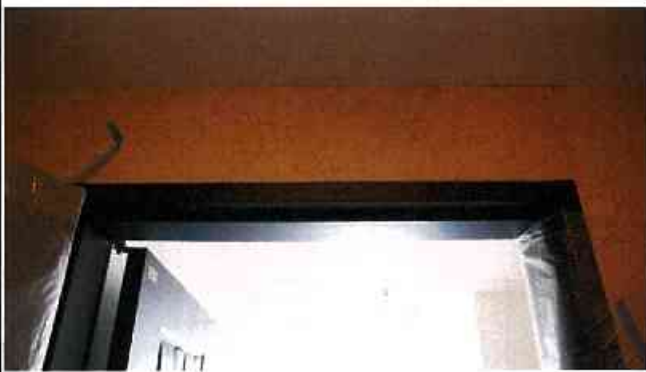
| 編號<br>1 | 說明 | A6 區 N 棟 12 樓 N01-標的物門牌 | 編號<br>2 | 說明 | A6 區 N 棟 12 樓 N01-客廳全景 |

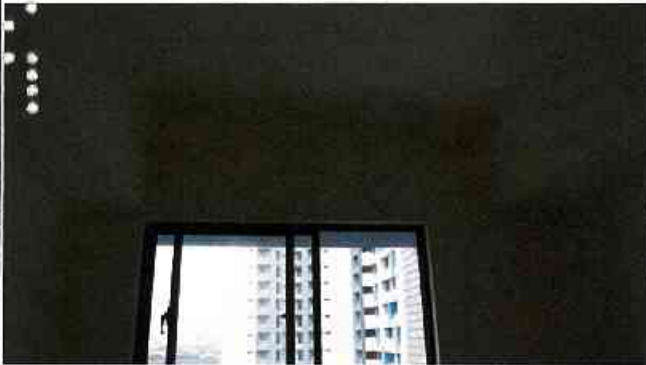
| 編號<br>3 | 說明 | A6 區 N 棟 12 樓 N01-主臥室全景，目視無損壞 | 編號<br>4 | 說明 | A6 區 N 棟 12 樓 N01-衛浴全景，目視無損壞 |

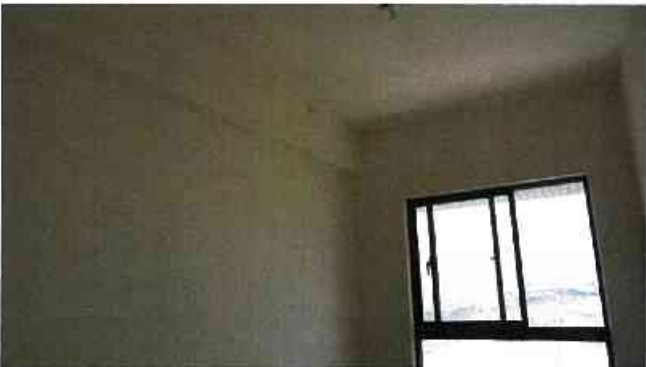
| 編號<br>5 | 說明 | A6 區 N 棟 12 樓 N01-臥室全景 | 編號<br>6 | 說明 | A6 區 N 棟 12 樓 N01-衛浴全景，目視無損壞 |

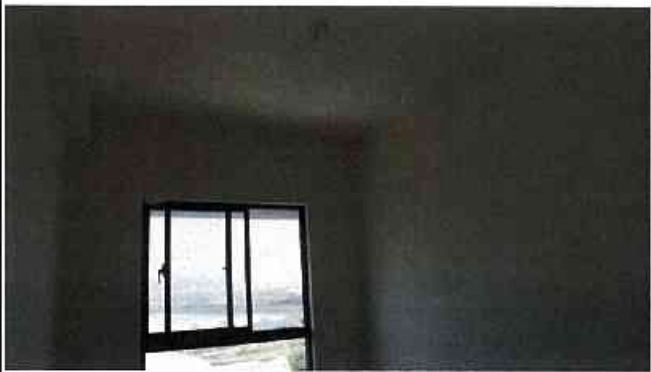
| 編號<br>7 | 說明<br>A6區N棟12樓N01-臥室全景，目視無損壞 | 編號<br>8 | 說明<br>A6區N棟12樓N01-廚房全景，目視無損壞 |

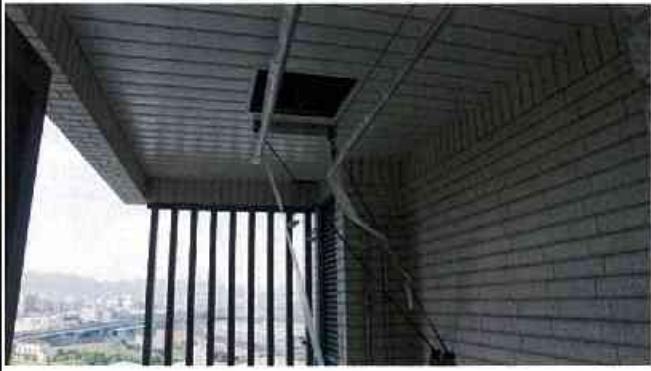
| 編號<br>9 | 說明<br>A6區N棟12樓N01-陽台全景，目視無損壞 | 編號<br>10 | 說明<br>A6區N棟12樓N01-陽台檢修孔現況，目視無損壞。 |

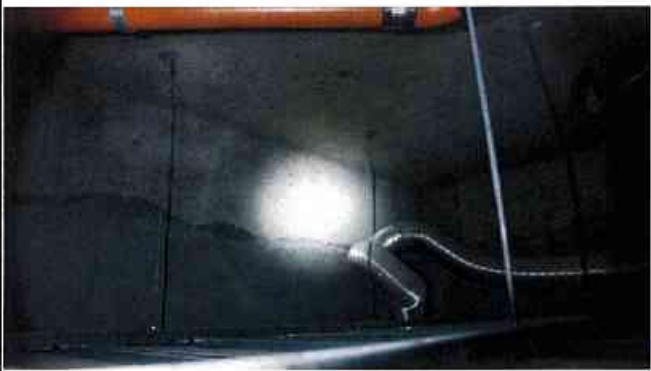
| 編號<br>13 | 說明 | A6區N棟12樓N01-客廳梁，粉刷不平整 | 編號<br>14 | 說明 | A6區N棟12樓N01-客廳頂板，細微裂縫，長約1.5m，寬約0.2mm |

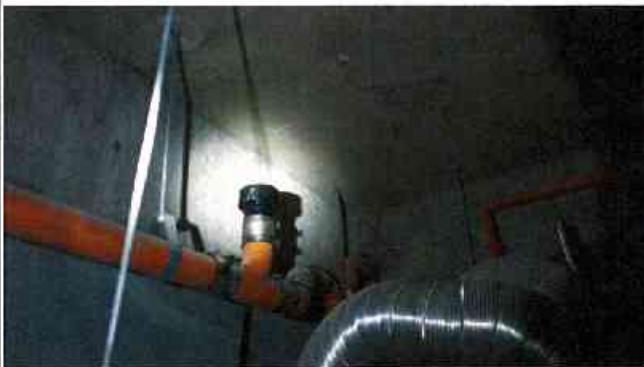
| 編號<br>27 | 說明 | A6區N棟12樓N02-客廳頂板，細微裂縫，長約2m，寬約0.2mm | 編號<br>28 | 說明 | A6區N棟12樓N02-臥室頂板，細微裂縫，長約2m，寬約0.15mm |

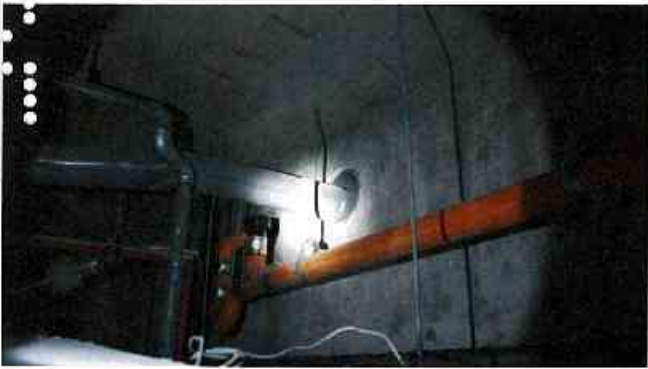
| 編號<br>41 | 說明<br>A6區N棟12樓N03-臥室頂板，細微裂縫，長約1.2m，寬約0.1mm | 編號<br>42 | 說明<br>A6區N棟12樓N03-主臥室頂板，細微裂縫，長約2.5m，寬約0.3mm |

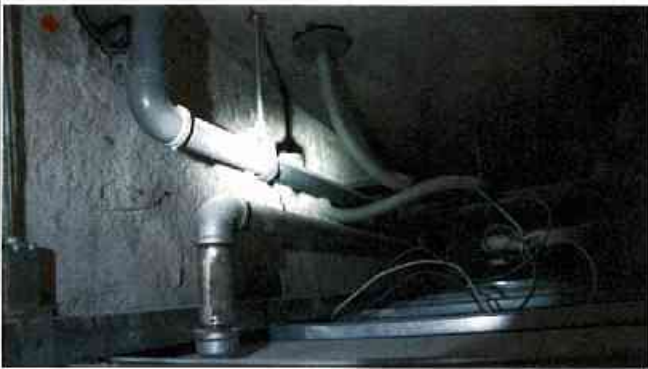
| 標的物位址 | | 浮洲合宜住宅A6區N棟12樓 | | | | | | | | | | |
|---|---|---|---|---|---|---|---|---|---|---|---|---|
| 42 | <input checked="" type="checkbox"/> | <input type="checkbox"/> | <input type="checkbox"/> | <input type="checkbox"/> | <input type="checkbox"/> | <input type="checkbox"/> | | | 2.5 | 0.3 | 1. 細微裂縫 | N03-主臥室 |

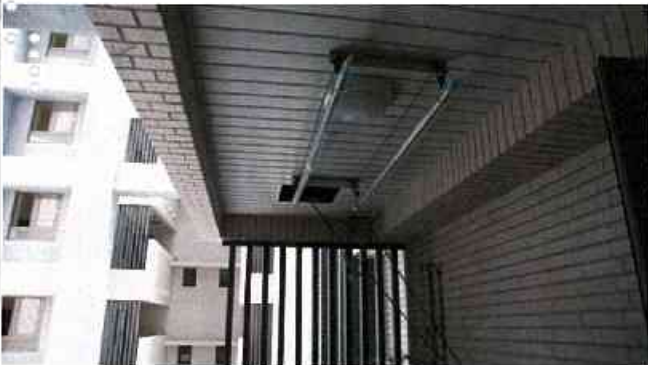
| 編號<br>53 | 說明<br>A6區N棟12樓N05-廚房檢修孔，目視無損壞 | 編號<br>54 | 說明<br>A6區N棟12樓N05-走廊檢修孔，目視無損壞 |

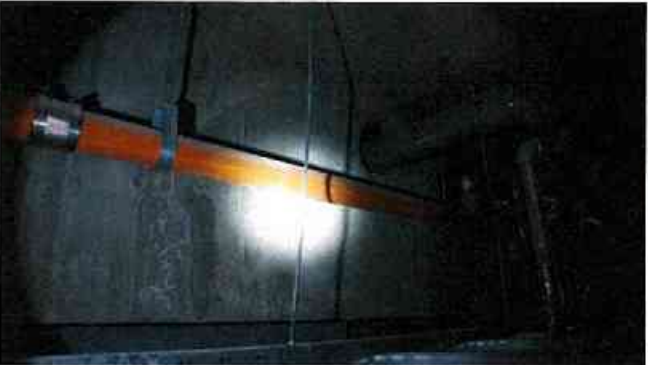
| 編號<br>55 | 說明 | A6區N棟12樓N05-客廳頂板，細微裂縫，長約6m，寬約0.2mm | 編號<br>56 | 說明 | A6區N棟12樓N05-主臥室頂板，細微裂縫，長約2.5m，寬約0.25mm |

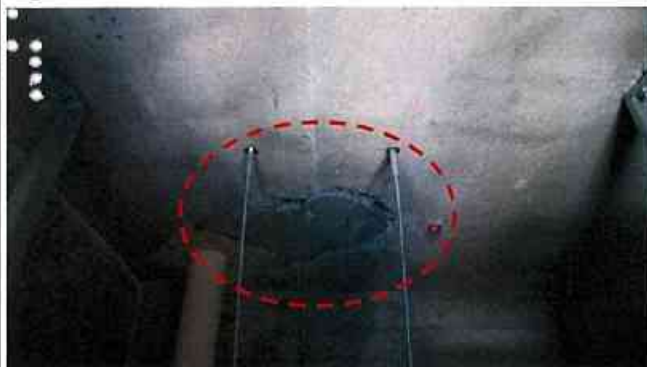
| 編號<br>63 | 說明<br>A6區N棟12樓N06-陽台檢修孔，混凝土缺損 | 編號<br>64 | 說明<br>A6區N棟12樓N06-廚房檢修孔，目視無損壞 |

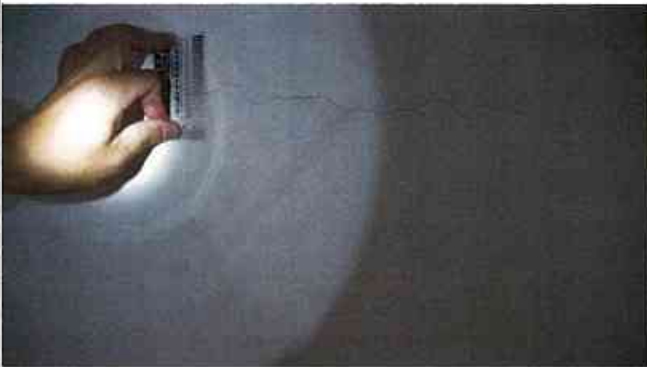
| 編號<br>65 | 說明<br>A6區N棟12樓N06-客廳頂板，細微裂縫，長約1m，寬約0.3mm | 編號<br>66 | 說明<br>A6區N棟12樓N06-臥室頂板，細微裂縫，長約2.5m，寬約0.3mm |

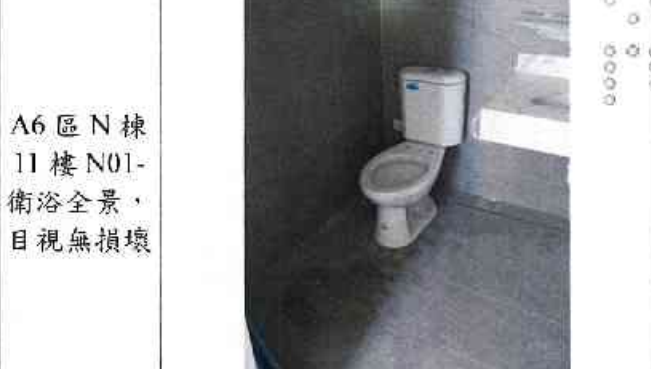
| 3 | A6區N棟11樓N01-主臥室全景 | 4 | A6區N棟11樓N01-衛浴全景，目視無損壞 |

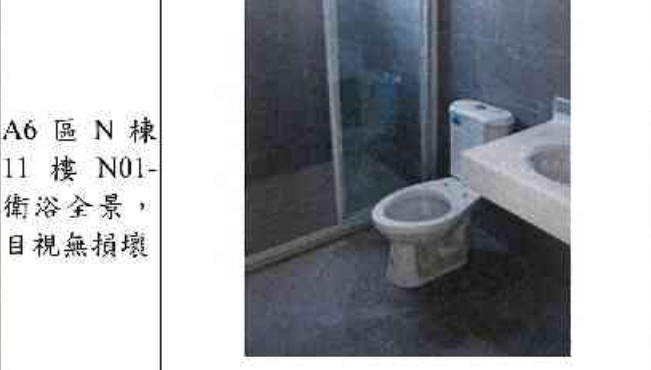
| 5 | A6區N棟11樓N01-臥室全景 | 6 | A6區N棟11樓N01-衛浴全景，目視無損壞 |

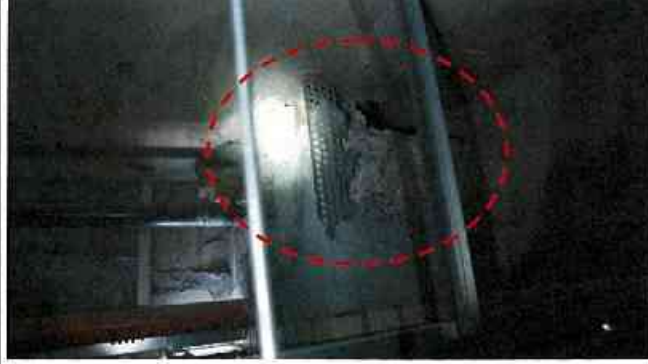
| 編號<br>9 | 說明 | A6區N棟11樓N01-陽台全景，目視無損壞 | 編號<br>10 | 說明 | A6區N棟11樓N01-陽台檢修孔現況，管道間未完成 |

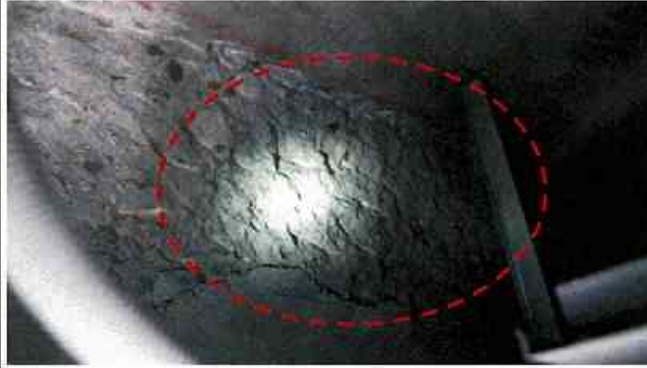
| 編號<br>23 | 說明 | A6區N棟11樓N02-陽台全景，目視無損壞 | 編號<br>24 | 說明 | A6區N棟11樓N02-陽台檢修孔，混凝土不平整 |

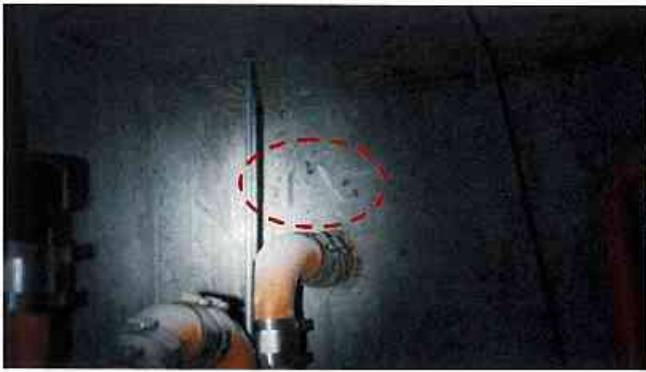
| 編號<br>25 | 說明 | A6區N棟11樓N02-廚房檢修孔，鋼筋外露鏽蝕 | 編號<br>26 | 說明 | A6區N棟11樓N02-客廳頂板，細微裂縫，長約1.5m，寬約0.2mm |

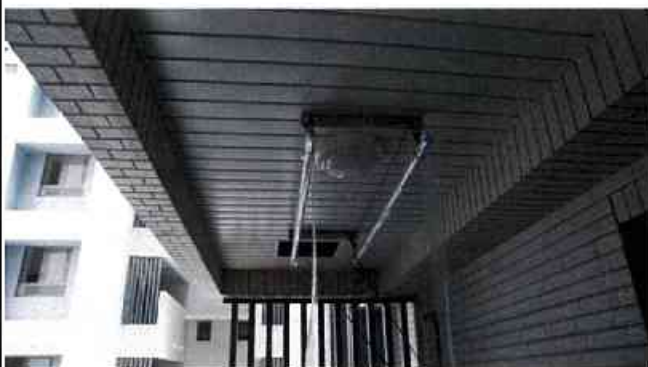
| 編號<br>53 | 說明 | A6 區 N 棟 11 樓 N05-廚房檢修孔，目視無損壞 | 編號<br>54 | 說明 | A6 區 N 棟 11 樓 N05-走廊檢修孔，目視無損壞 |

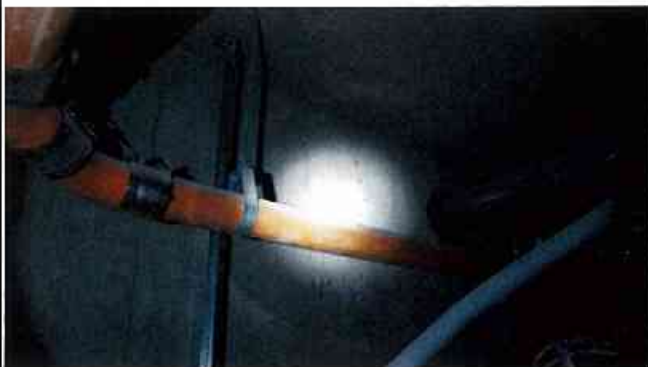
| 編號<br>55 | 說明 | A6區N棟11樓N05-客廳頂板，細微裂縫，長約2.5m，寬約0.2mm | 編號<br>56 | 說明 | A6區N棟11樓N05-主臥室頂板，細微裂縫，長約1.2m，寬約0.2mm |

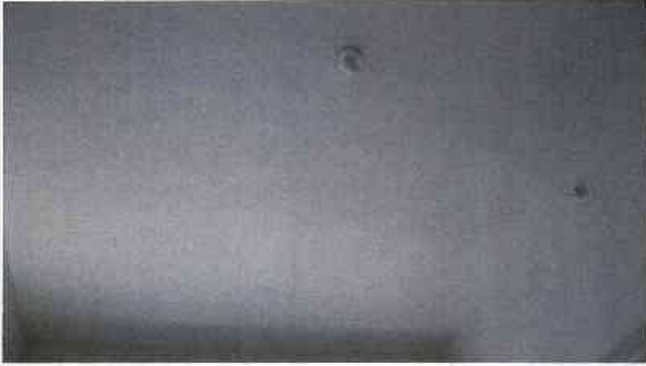
| 編號<br>57 | 說明 | A6區N棟11樓N05-主臥室頂板，細微裂縫，長約2m，寬約0.4mm | 編號<br>58 | 說明 | A6區N棟11樓N05-臥室頂板，細微裂縫，長約2m，寬約0.3mm |

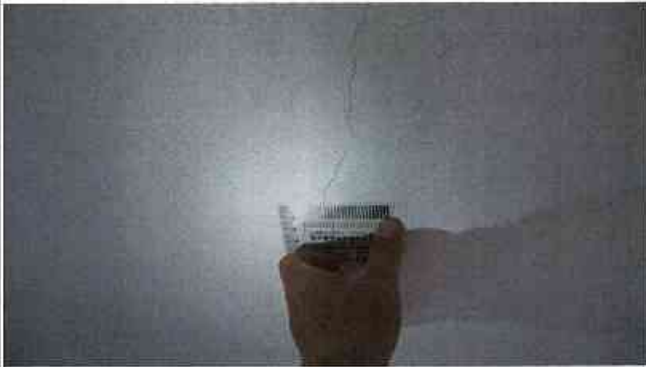
| 編號<br>67 | 說明 | A6 區 N 棟 11 樓 N06-廚房檢修孔，目視無損壞 | 編號<br>68 | 說明 | A6 區 N 棟 11 樓 N06-臥室頂板，細微裂縫，長約 3m，寬約 0.2mm |

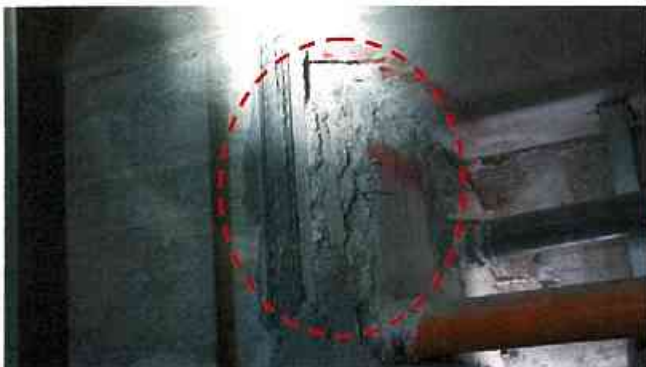
| 編號<br>79 | 說明<br>A6區N棟11樓N07-廚房檢修孔，管線間未完成 | 編號<br>80 | 說明<br>A6區N棟11樓N07-客廳檢修孔，目視無損壞 |

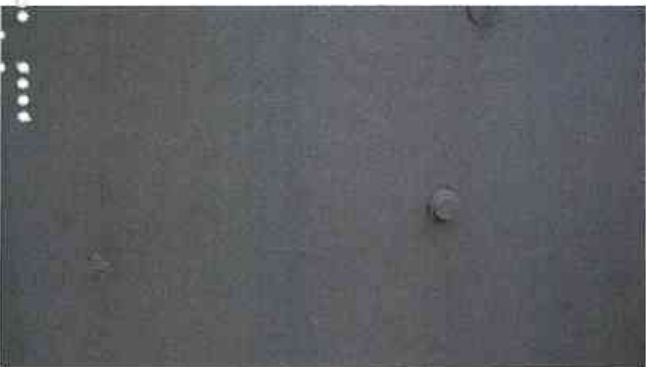
| 標的物位址 | | 浮洲合宜住宅A6區N棟11樓 | | | | | | | | | | |
|---|---|---|---|---|---|---|---|---|---|---|---|---|
| 81 | <input type="checkbox"/> | <input type="checkbox"/> | <input type="checkbox"/> | <input type="checkbox"/> | <input checked="" type="checkbox"/> | <input type="checkbox"/> | | | 1.2 | 0.2 | 1. 細微裂縫 | N07-臥室 |

| 編號<br>81 | 說明<br>A6區N棟11樓N07-臥室，細微裂縫，長約1.2m，寬約0.2mm | 編號<br>82 | 說明<br>A6區N棟11樓N07-主臥室，細微裂縫，長約1.5m，寬約0.2mm |

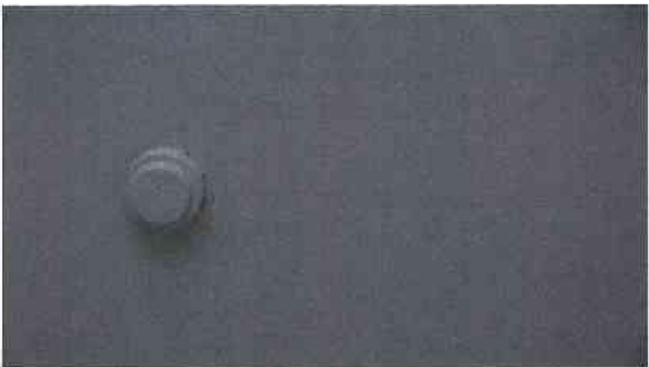
| 標的物位址 | | 浮洲合宜住宅A6區N棟11樓 | | | | | | | | | | |
|---|---|---|---|---|---|---|---|---|---|---|---|---|
| 82 | <input type="checkbox"/> | <input type="checkbox"/> | <input type="checkbox"/> | <input type="checkbox"/> | <input checked="" type="checkbox"/> | <input type="checkbox"/> | | | 1.5 | 0.2 | 1. 細微裂縫 | N07-主臥室 |

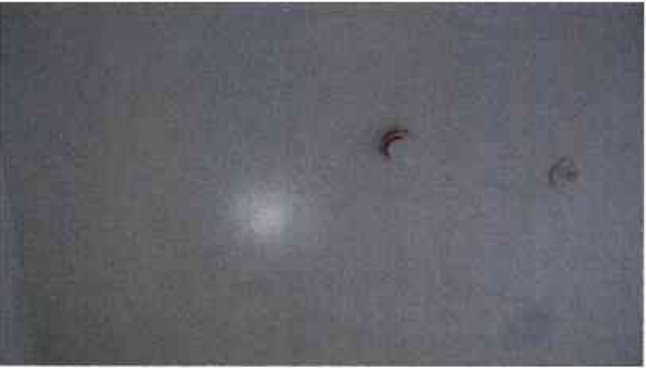
| 標的物位址 | | 浮洲合宜住宅A6區N棟11樓 | | | | | | | | | | |
|---|---|---|---|---|---|---|---|---|---|---|---|---|
| 83 | <input type="checkbox"/> | <input type="checkbox"/> | <input type="checkbox"/> | <input type="checkbox"/> | <input checked="" type="checkbox"/> | <input type="checkbox"/> | | | 0.7 | 0.2 | 1. 細微裂縫 | N07-臥室 |

| 編號<br>83 | 說明<br>A6區N棟11樓N07-臥室，細微裂縫，長約0.7m，寬約0.2mm | 編號<br>84 | 說明<br>A6區N棟11樓N07-客廳，細微裂縫，長約1m，寬約0.35mm |

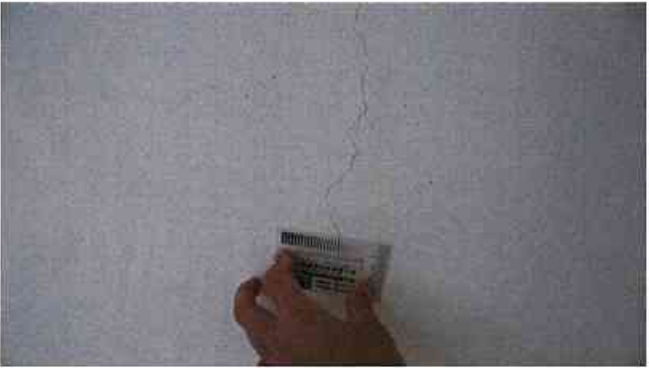
| 標的物位址 | | 浮洲合宜住宅A6區N棟11樓 | | | | | | | | | | |
|---|---|---|---|---|---|---|---|---|---|---|---|---|
| 84 | <input type="checkbox"/> | <input type="checkbox"/> | <input type="checkbox"/> | <input type="checkbox"/> | <input checked="" type="checkbox"/> | <input type="checkbox"/> | | | 1 | 0.35 | 1. 細微裂縫 | N07-客廳 |

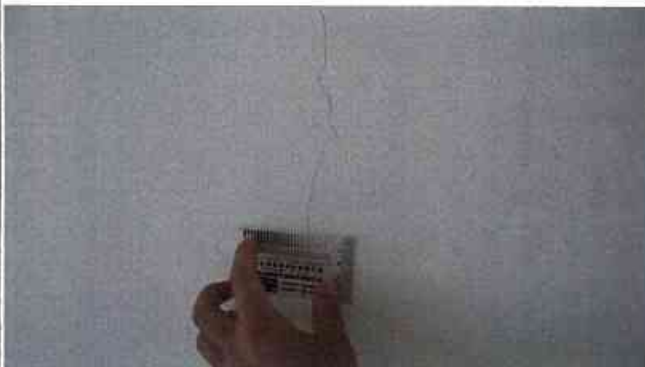
| 標的物位址 | | 浮洲合宜住宅A6區N棟11樓 | | | | | | | | | | |
|---|---|---|---|---|---|---|---|---|---|---|---|---|
| 85 | <input type="checkbox"/> | <input type="checkbox"/> | <input type="checkbox"/> | <input type="checkbox"/> | <input checked="" type="checkbox"/> | <input type="checkbox"/> | | | 2 | 0.25 | 1. 細微裂縫 | N07 客廳 |

| 編號<br>85 | 說明 | A6區N棟11樓N07-客廳，細微裂縫，長約2m，寬約0.25mm | 編號<br>86 | 說明 | A6區N棟11樓-公共空間，梯廳現況，目視無損壞 |

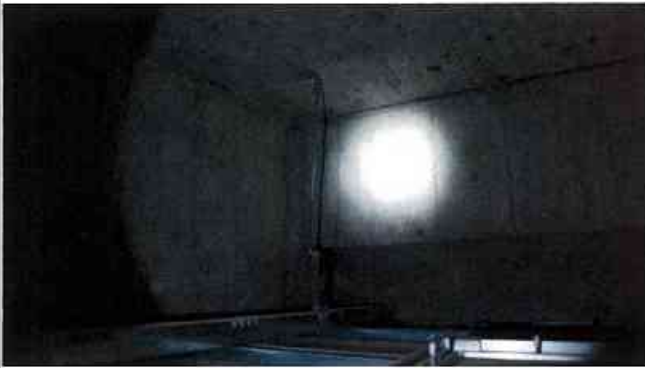
| 編號<br>89 | 說明 | A6區N棟11樓-公共空間，梯間門口檢修孔現況，目視無損壞 | 編號<br>90 | 說明 | A6區N棟11樓-公共空間，右側樓梯現況，目視無損壞 |

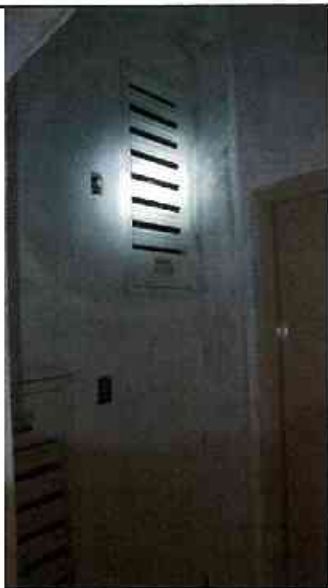
| 91 | | | 92 | | |

| A6區N棟<br>11樓-公共<br>空間，右側<br>排煙室現<br>況，目視無<br>損壞 | | | A6區N棟<br>11樓-公共<br>空間，左側<br>樓梯現況，<br>目視無損壞 | | |

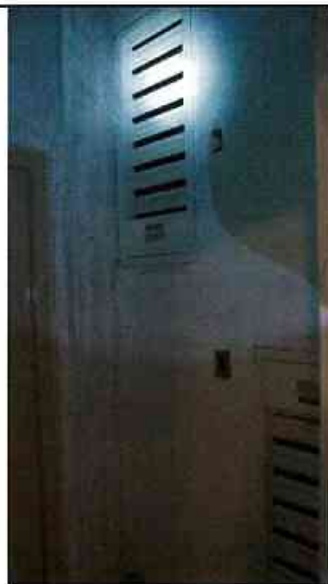
| 93 | | | | | |

| A6區N棟<br>11樓-公共<br>空間，左側<br>排煙室現<br>況，目視無<br>損壞 | | | | | |

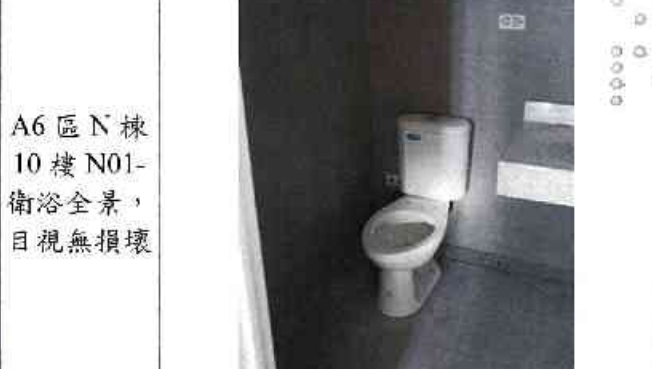
| 編號 | 說明 | 編號 | 說明 |
|---|---|---|---|
| 3 | A6區N棟10樓N01-主臥室全景 | 4 | A6區N棟10樓N01-衛浴全景，目視無損壞 |

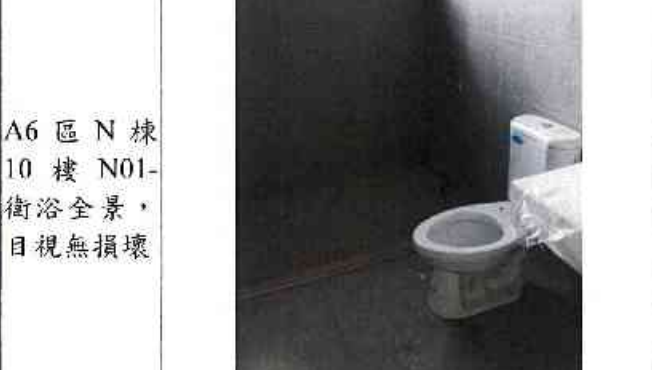
| 編號 | 說明 | 編號 | 說明 |
|---|---|---|---|
| 5 | A6區N棟10樓N01-臥室全景 | 6 | A6區N棟10樓N01-衛浴全景，目視無損壞 |

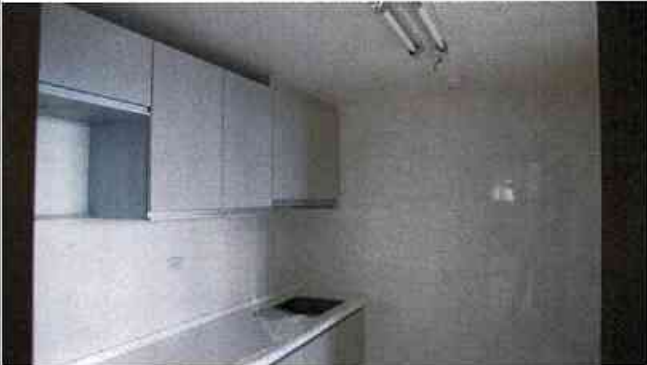
| 編號<br>7 | 說明 | A6區N棟10樓N01-臥室全景 | 編號<br>8 | 說明 | A6區N棟10樓N01-廚房全景，目視無損壞 |

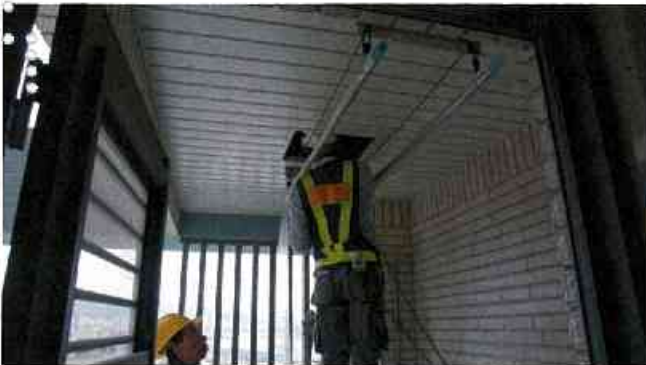
| 編號<br>9 | 說明 | A6區N棟10樓N01-陽台全景，目視無損壞 | 編號<br>10 | 說明 | A6區N棟10樓N01-陽台檢修孔現況，管道間鋼筋混凝土未封閉 |

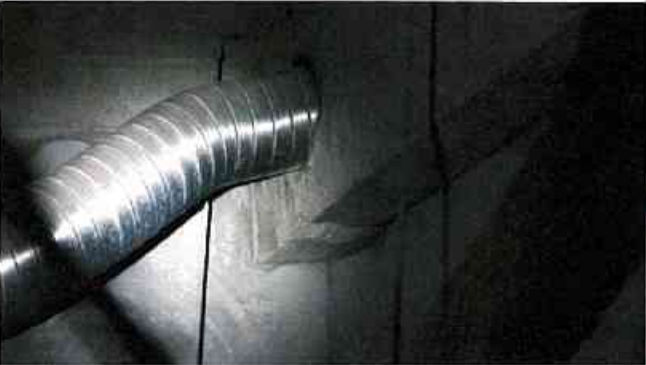
| 編號<br>11 | 說明 | A6區N棟10樓N01-廚房檢修孔現況，目視無損壞 | 編號<br>12 | 說明 | A6區N棟10樓N01-客廳檢修孔現況，目視無損壞 |

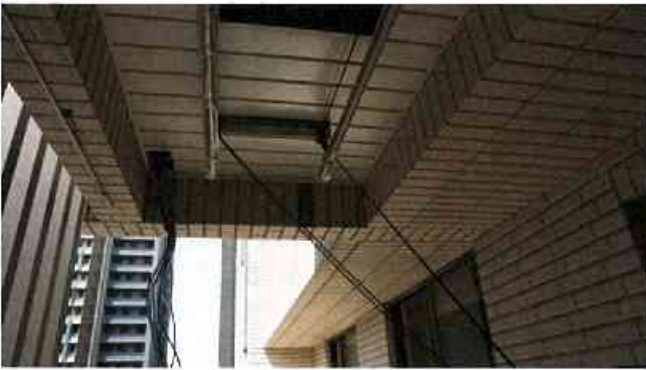
| 編號<br>23 | 說明 | A6區N棟10樓N02-陽台全景，目視無損壞 | 編號<br>24 | 說明 | A6區N棟10樓N02-陽台檢修孔，目視無損壞 |

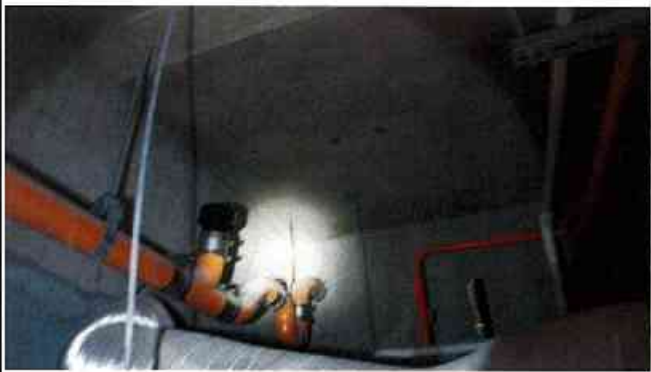
| 編號<br>25 | 說明 | A6區N棟10樓N02-廚房檢修孔，目視無損壞 | 編號<br>26 | 說明 | A6區N棟10樓N02-臥室頂板，細微裂縫，長約2m，寬約0.4mm |

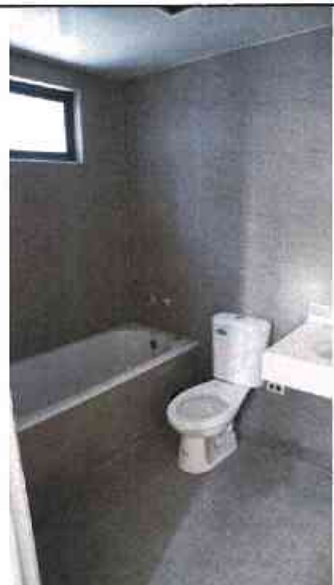
| | | A6區N棟10樓N03-廁所全景，目視無損壞 | | | |

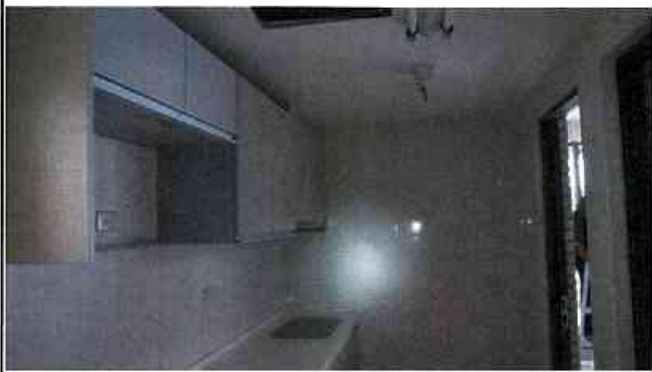
| 編號<br>35 | 說明 | A6區N棟10樓N03-臥室全景 | 編號<br>36 | 說明 | A6區N棟10樓N03-廚房全景，目視無損壞 |

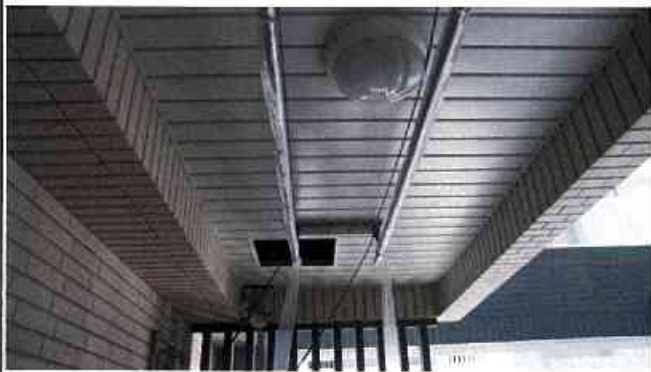
| 編號<br>37 | 說明 | A6區N棟10樓N03-陽台全景，目視無損壞 | 編號<br>38 | 說明 | A6區N棟10樓N03-陽台檢修孔，目視無損壞 |

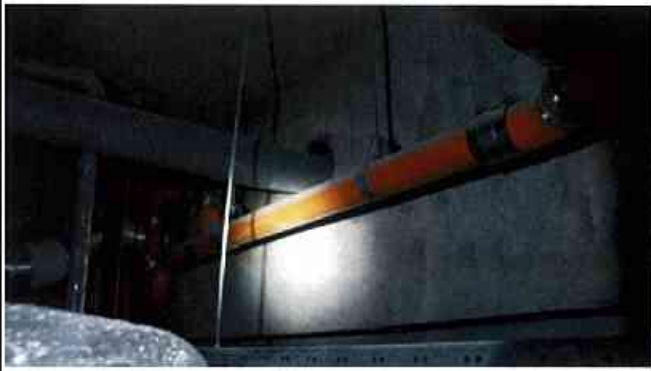
| 編號<br>39 | 說明 | A6區N棟10樓N03-廚房檢修孔，目視無損壞 | 編號<br>40 | 說明 | A6區N棟10樓N03-主臥室頂板，細微裂縫，長約1.5m，寬約0.2mm |

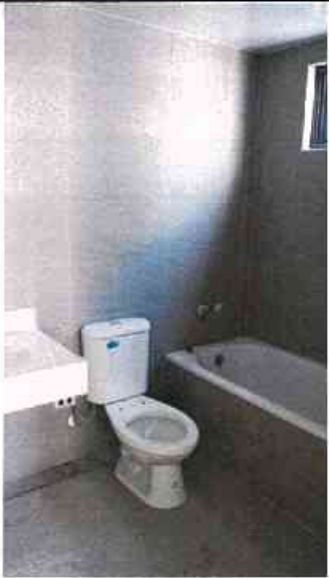
| 編號<br>47 | 說明 | A6 區 N 棟 10 樓 N05-臥室全景 | 編號<br>48 | 說明 | A6 區 N 棟 10 樓 N05-廁所全景，目視無損壞 |

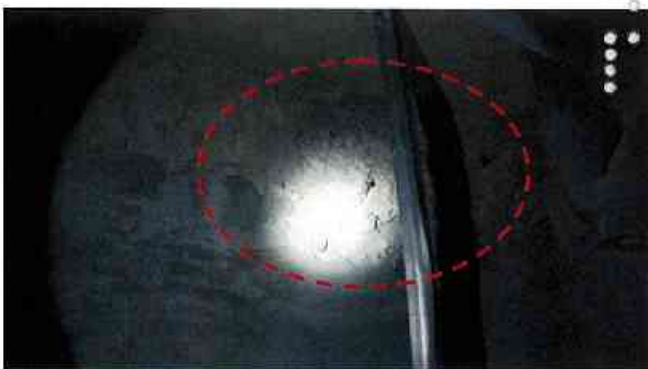
| 51 | A6區N棟10樓N05-陽台全景，目視無損壞 | 52 | A6區N棟10樓N05-陽台檢修孔，混凝土不平整 |

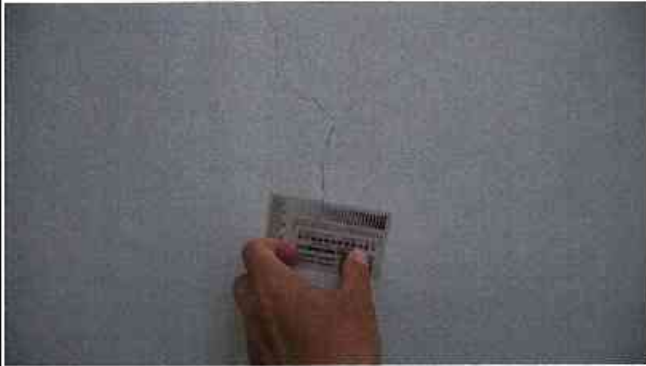
| 照片<br>編號 | 位 置 | | | | | | | 裂 縫 | | | 其他裂損 | 備 註 |
|---|---|---|---|---|---|---|---|---|---|---|---|---|
| 55 | <input type="checkbox"/> | <input type="checkbox"/> | <input type="checkbox"/> | <input type="checkbox"/> | <input checked="" type="checkbox"/> | <input type="checkbox"/> | | | 2 | 0.3 | 1. 細微裂縫 | N05-客廳 |

| 編號<br>55 | 說明 | A6區N棟10樓N05-客廳頂板，細微裂縫，長約2m，寬約0.3mm | 編號<br>56 | 說明 | A6區N棟10樓N05-臥室頂板，細微裂縫，長約1.5，寬約0.3mm |

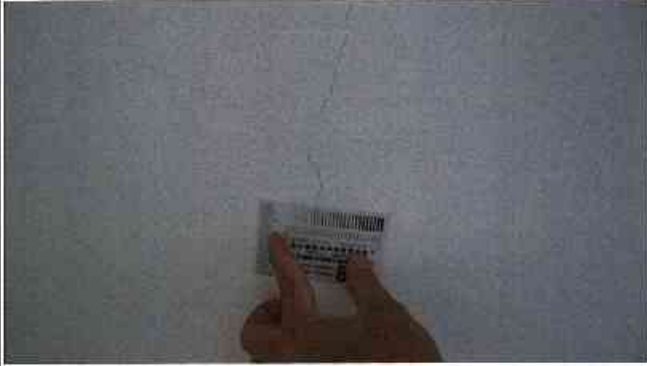
| 照片<br>編號 | 位 置 | | | | | | | 裂 縫 | | | 其他裂損 | 備 註 |
|---|---|---|---|---|---|---|---|---|---|---|---|---|
| 56 | <input type="checkbox"/> | <input type="checkbox"/> | <input type="checkbox"/> | <input type="checkbox"/> | <input checked="" type="checkbox"/> | <input type="checkbox"/> | | | 1.5 | 0.3 | 1. 細微裂縫 | N05-臥室 |
