## 板橋區浮洲合宜住宅結構安全鑑定案

### A6 西區鑑定報告書

# 「板橋區浮洲合宜住宅結構安全鑑定案」A6 區鑑定報告書

## 附件二十七：A6 西區 N 棟裂損現況調查報告

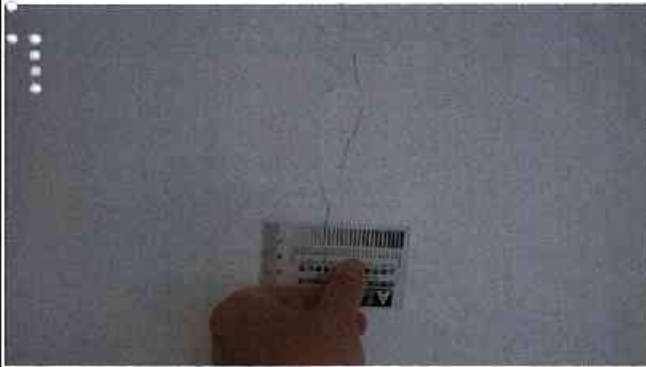
| 照片<br>編號 | 位 置 | | | | | | | 裂 縫 | | | 其他裂損 | 備 註 |
|---|---|---|---|---|---|---|---|---|---|---|---|---|
| 57 | <input type="checkbox"/> | <input type="checkbox"/> | <input type="checkbox"/> | <input type="checkbox"/> | <input checked="" type="checkbox"/> | <input type="checkbox"/> | | | 1.5 | 0.3 | 1. 細微裂縫 | N05-主臥室 |

| 編號<br>57 | 說明 | A6區N棟10樓N05-主臥室頂板，細微裂縫，長約1.5m，寬約0.3mm | 編號<br>58 | 說明 | A6區N棟10樓N05-臥室頂板，細微裂縫，長約2m，寬約0.3mm |

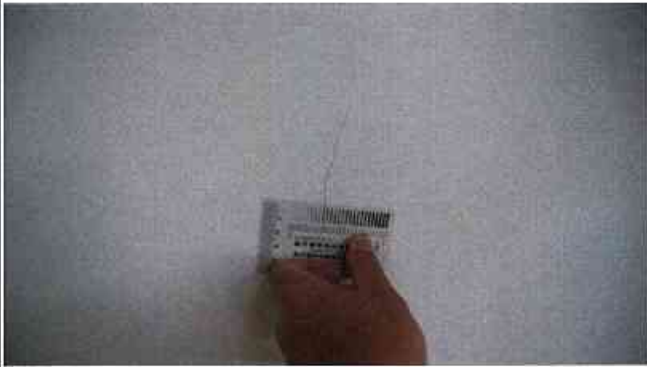
| 照片<br>編號 | 位 置 | | | | | | | 裂 縫 | | | 其他裂損 | 備 註 |
|---|---|---|---|---|---|---|---|---|---|---|---|---|
| 58 | <input checked="" type="checkbox"/> | <input type="checkbox"/> | <input type="checkbox"/> | <input type="checkbox"/> | <input type="checkbox"/> | <input type="checkbox"/> | | | 2 | 0.3 | 1. 細微裂縫 | N05 臥室 |

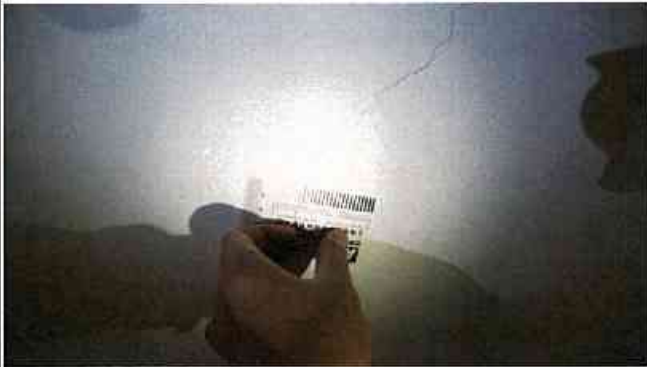
| 標的物位址 | | 浮洲合宜住宅A6區N棟10樓 | | | | | | | | | | | |
|---|---|---|---|---|---|---|---|---|---|---|---|---|--|
| 68 | <input type="checkbox"/> | <input type="checkbox"/> | <input type="checkbox"/> | <input type="checkbox"/> | <input checked="" type="checkbox"/> | <input type="checkbox"/> | | | 1.2 | 0.3 | 1. 細微裂縫 | N06-客廳 | |

| 編號<br>67 | 說明 | A6區N棟10樓N06-廚房檢修孔，目視無損壞 | 編號<br>68 | 說明 | A6區N棟10樓N06-客廳頂板，細微裂縫，長約1.2m，寬約0.3mm |

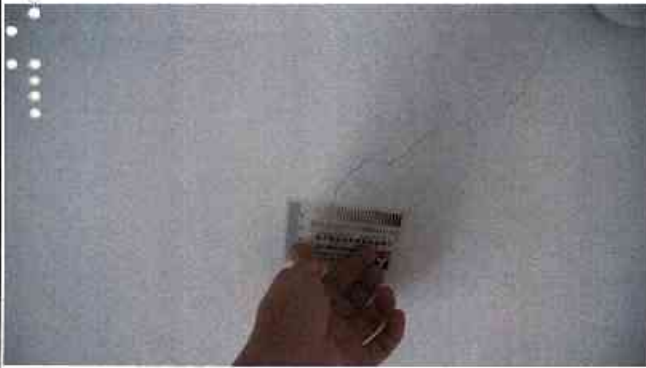
| 標的物位址 | | 浮洲合宜住宅A6區N棟10樓 | | | | | | | | | | | |
|---|---|---|---|---|---|---|---|---|---|---|---|---|--|
| 69 | <input type="checkbox"/> | <input type="checkbox"/> | <input type="checkbox"/> | <input type="checkbox"/> | <input checked="" type="checkbox"/> | <input type="checkbox"/> | | | 2 | 0.2 | 1. 細微裂縫 | N06-臥室 | |

| 編號<br>69 | 說明 | A6區N棟10樓N06-臥室頂板，細微裂縫，長約2m，寬約0.2mm | 編號<br>70 | 說明 | A6區N棟10樓N06-臥室頂板，細微裂縫，長約1.5m，寬約0.3mm |

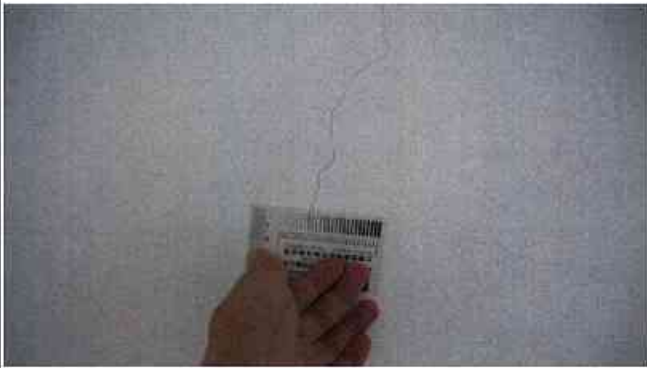
| 標的物位址 | | 浮洲合宜住宅A6區N棟10樓 | | | | | | | | | | | |
|---|---|---|---|---|---|---|---|---|---|---|---|---|--|
| 70 | <input type="checkbox"/> | <input type="checkbox"/> | <input type="checkbox"/> | <input type="checkbox"/> | <input checked="" type="checkbox"/> | <input type="checkbox"/> | | | 1.5 | 0.3 | 1. 細微裂縫 | N06-臥室 | |

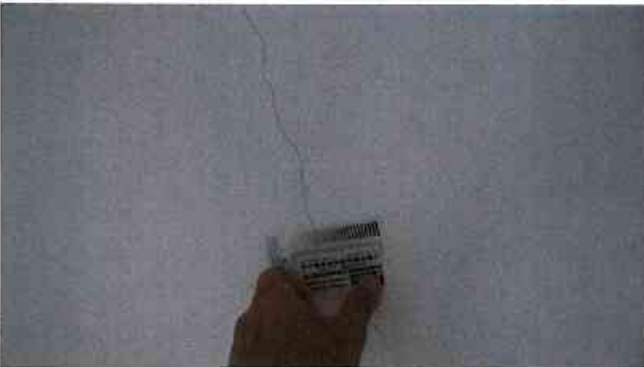
| 標的物位址 | | 浮洲合宜住宅A6區N棟10樓 | | | | | | | | | | | | |
|---|---|---|---|---|---|---|---|---|---|---|---|---|--|--|
| 83 | <input type="checkbox"/> | <input type="checkbox"/> | <input type="checkbox"/> | <input type="checkbox"/> | <input checked="" type="checkbox"/> | <input type="checkbox"/> | | \ | 2 | 0.35 | 1. 細微裂縫 | N07-客廳 | | |

| 編號<br>83 | 說明<br>A6區N棟10樓N07-客廳頂板，細微裂縫，長約2m，寬約0.35mm | 編號<br>84 | 說明<br>A6區N棟10樓N07-臥室頂板，細微裂縫，長約1m，寬約0.3mm |

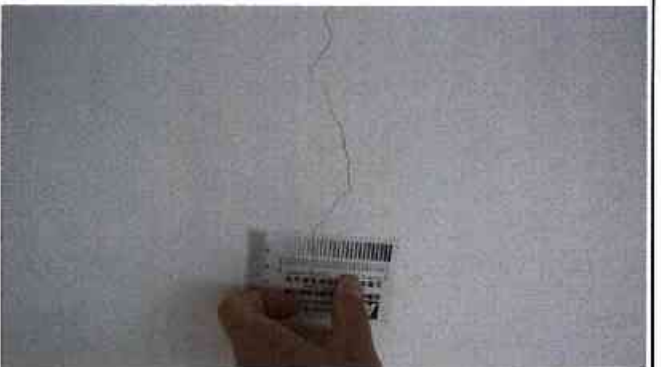
| 標的物位址 | | 浮洲合宜住宅A6區N棟10樓 | | | | | | | | | | | | |
|---|---|---|---|---|---|---|---|---|---|---|---|---|--|--|
| 84 | <input type="checkbox"/> | <input type="checkbox"/> | <input type="checkbox"/> | <input type="checkbox"/> | <input checked="" type="checkbox"/> | <input type="checkbox"/> | | } | 1 | 0.3 | 1. 細微裂縫 | N07-臥室 | | |

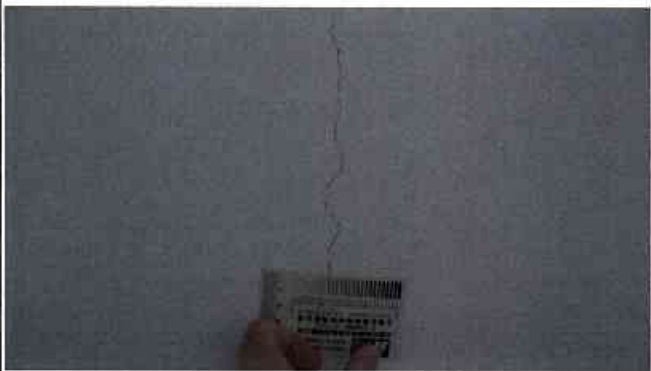
| 編號<br>85 | 說明<br>A6區N棟10樓N07-臥室頂板，細微裂縫，長約1.8m，寬約0.35mm | 編號<br>86 | 說明<br>A6區N棟10樓N07-主臥室頂板，細微裂縫，長約1m，寬約0.25mm |

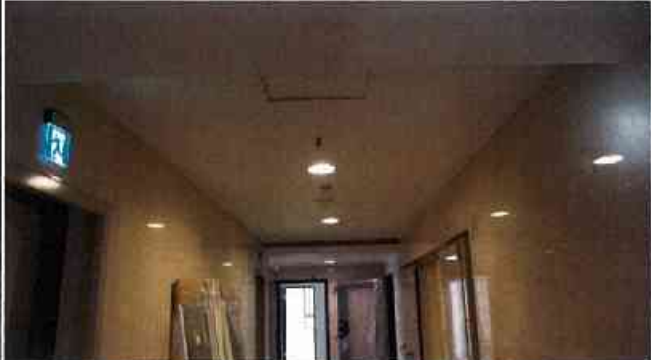
| 編號<br>87 | 說明<br>A6區N棟10樓-公共空間，梯廳現況，目視無損壞 | 編號<br>88 | 說明<br>A6區N棟10樓-公共空間，梯廳檢修孔，目視無損壞。 |

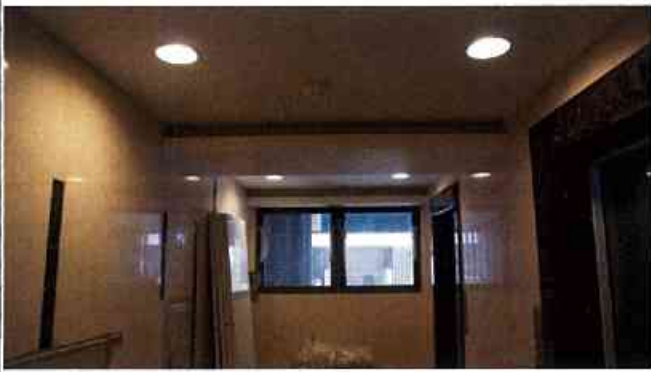
| 編號<br>89 | 說明<br>A6區N棟10樓-公共空間，梯間門口現況，目視無損壞 | 編號<br>90 | 說明<br>A6區N棟10樓-公共空間，梯間門口檢修孔，目視無損壞 |

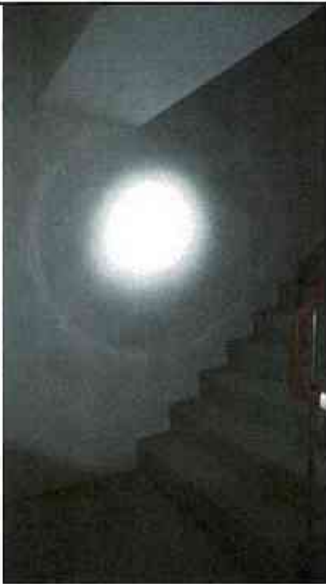
| 91 | | | 92 | | |

| A6區N棟<br>10樓-公共<br>空間，右側<br>樓梯現況，<br>目視無損壞 | | | A6區N棟<br>10樓-公共<br>空間，右側<br>排煙室現<br>況，目視無<br>損壞 | | |

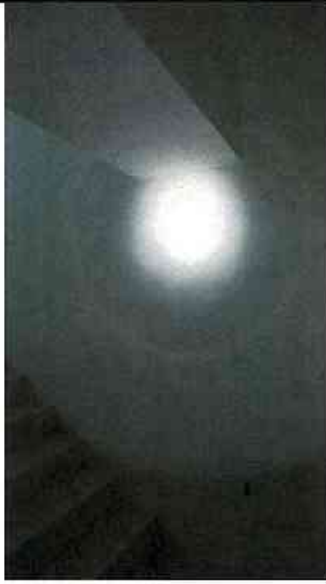
| 93 | | | 94 | | |

| A5區N棟<br>10樓-公共<br>空間，左側<br>樓梯現況，<br>目視無損壞 | | | A6區N棟<br>10樓-公共<br>空間，左側<br>排煙室現<br>況，目視無<br>損壞 | | |

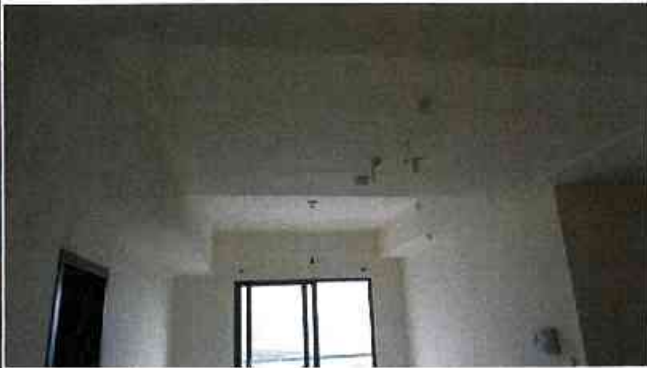
| 編號<br>1 | 說明 | A6區N棟9樓N01-標的物門牌 | 編號<br>2 | 說明 | A6區N棟9樓N01-客廳全景，目視無損壞 |

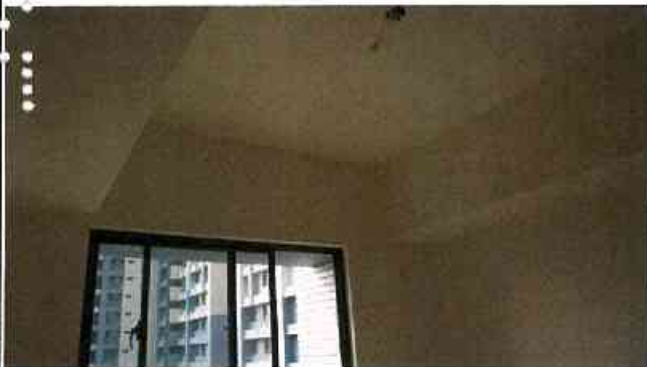
| 編號<br>3 | 說明 | A6區N棟9樓N01-主臥室全景，目視無損壞 | 編號<br>4 | 說明 | A6區N棟9樓N01-衛浴全景，目視無損壞 |

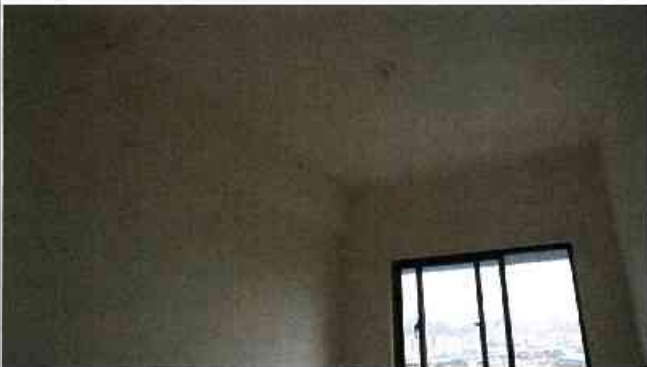
| 編號<br>5 | 說明 | A6區N棟9樓N01-臥室全景，目視無損壞 | 編號<br>6 | 說明 | A6區N棟9樓N01-衛浴全景，目視無損壞 |

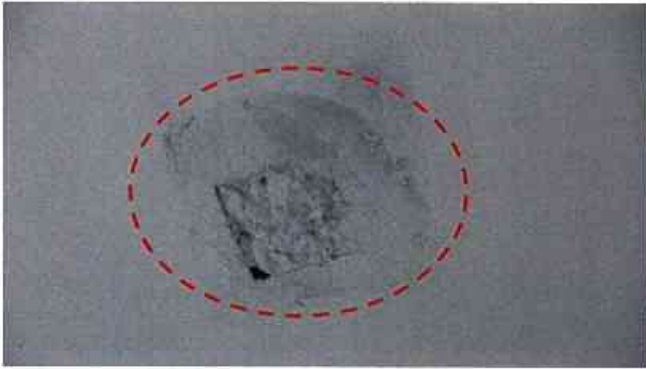
| 編號<br>7 | 說明<br>A6區N棟9樓N01-臥室頂板，混凝土不平整 | 編號<br>8 | 說明<br>A6區N棟9樓N01-廚房全景，目視無損壞 |

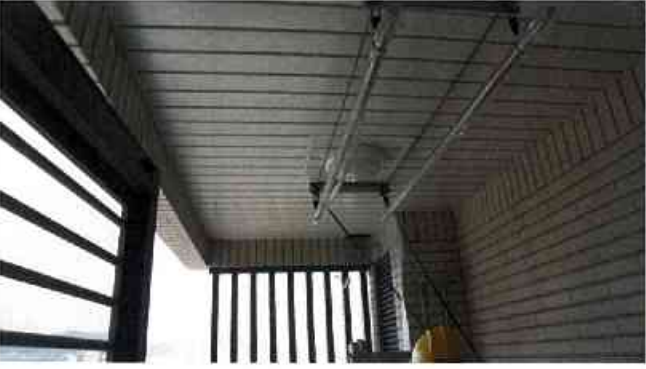
| 編號<br>9 | 說明<br>A6區N棟9樓N01-陽台全景，目視無損壞 | 編號<br>10 | 說明<br>A6區N棟9樓N01-陽台檢修孔現況，管道間鋼筋混凝土未封閉。 |

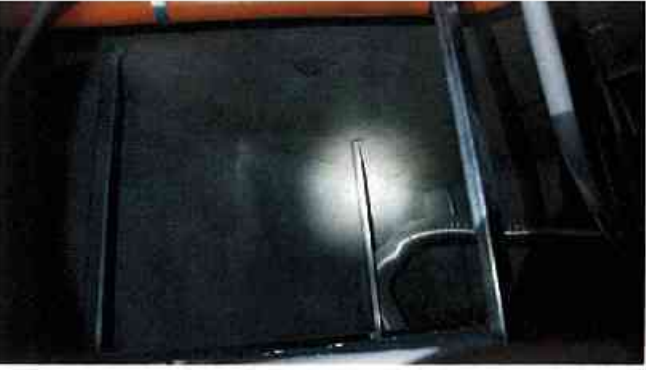
| 編號<br>11 | 說明<br>A6區N棟9樓N01-廚房檢修孔現況，目視無損壞 | 編號<br>12 | 說明<br>A6區N棟9樓N01-客廳檢修孔現況，目視無損壞 |

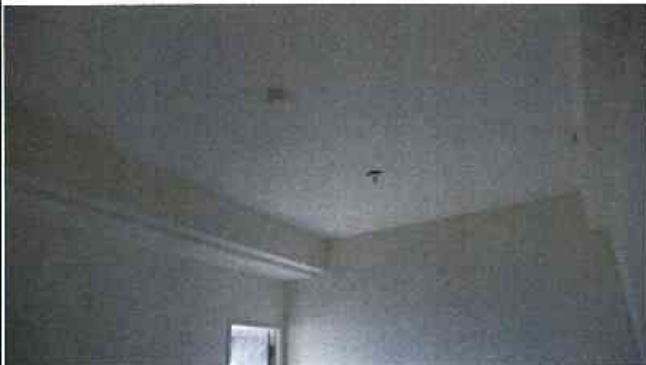
| 編號<br>13 | 說明 | A6區N棟9樓N02-標的物門牌 | 編號<br>14 | 說明 | A6區N棟9樓N02-客廳全景，目視無損壞 |

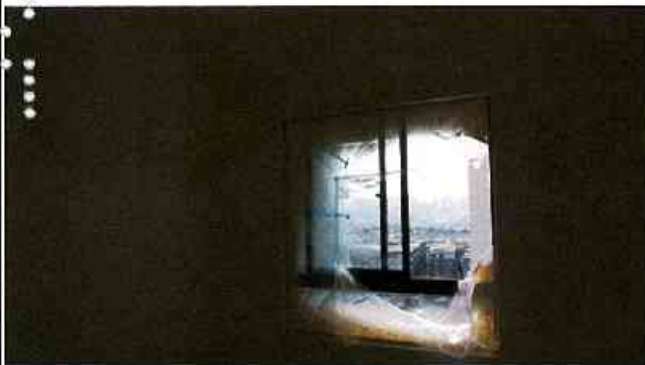
| 編號<br>15 | 說明 | A6區N棟9樓N02-臥室全景，目視無損壞。 | 編號<br>16 | 說明 | A6區N棟9樓N02-臥室全景，目視無損壞 |

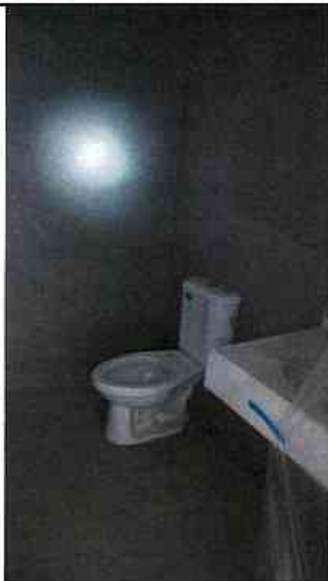
| 編號<br>17 | 說明 | A6區N棟9樓N02-廁所全景，目視無損壞 | 編號<br>18 | 說明 | A6區N棟9樓N02-廚房全景，目視無損壞 |

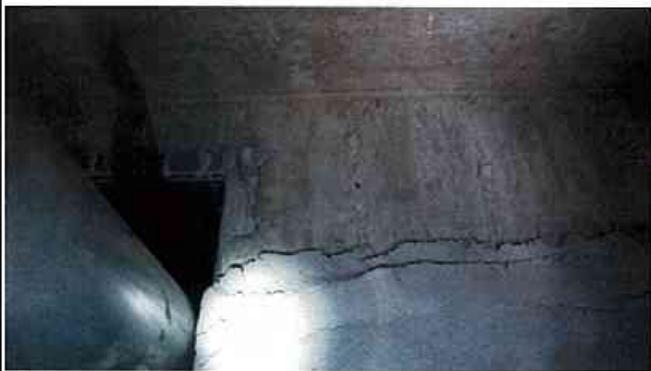
| 19 | A6區N棟9樓N02-陽台檢修孔，目視無損壞 | 20 | A6區N棟9樓N02-廚房檢修孔，目視無損壞 |

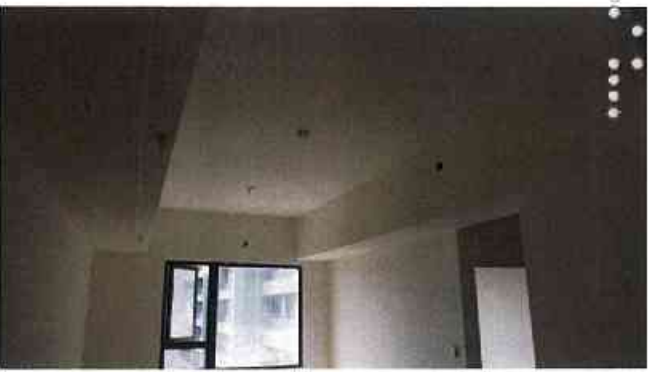
| 21 | A6區N棟9樓N03-標的物門牌 | 22 | A6區N棟9樓N03-客廳全景，目視無損壞 |

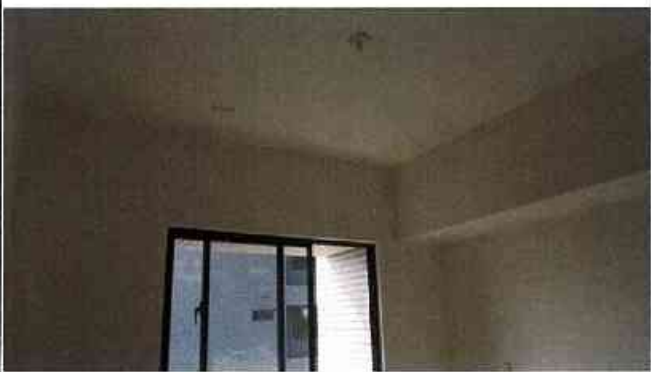
| 23 | A6區N棟9樓N03-主臥室全景，目視無損壞。 | 24 | A6區N棟9樓N03-廁所全景，目視無損壞 |

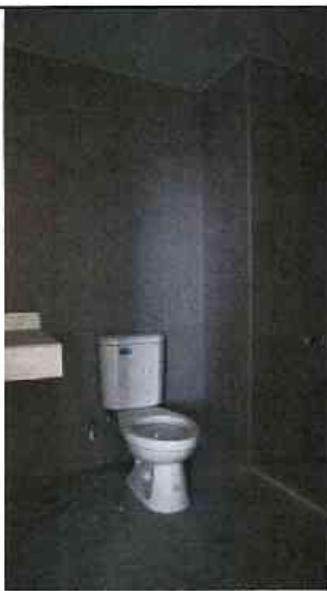
| 編號<br>25 | 說明<br>A6區N棟9樓N03-臥室全景，目視無損壞 | 編號<br>26 | 說明<br>A6區N棟9樓N03-廁所全景，目視無損壞 | |

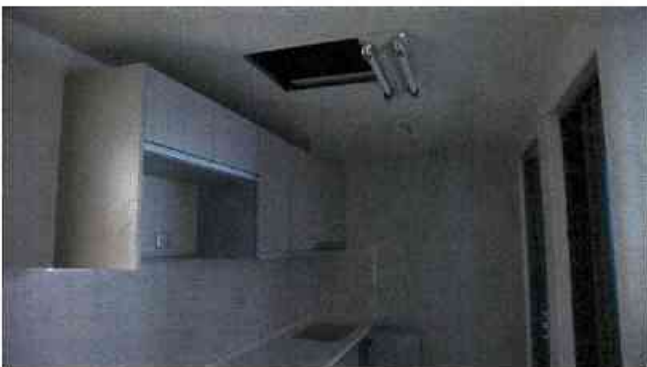
| 編號<br>27 | 說明<br>A6區N棟9樓N03-臥室全景，目視無損壞 | 編號<br>28 | 說明<br>A6區N棟9樓N03-廚房全景，目視無損壞 | |

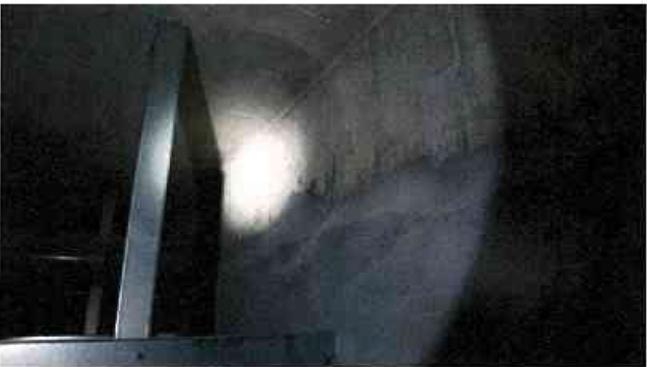
| 編號<br>29 | 說明<br>A6區N棟9樓N03-陽台全景，目視無損壞 | 編號<br>30 | 說明<br>A6區N棟9樓N03-陽台檢修孔，目視無損壞 | |

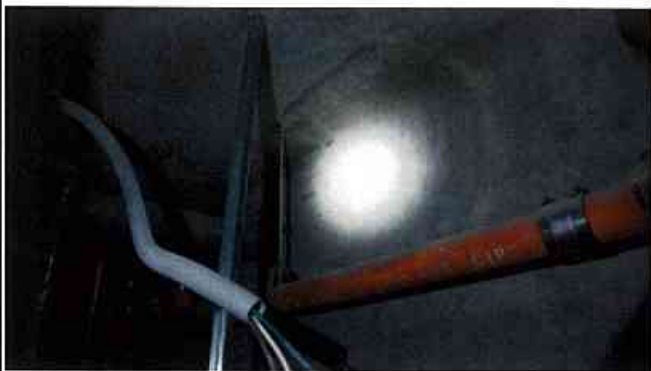
| 編號<br>31 | 說明<br>A6區N棟9樓N03-廚房檢修孔，目視無損壞 | 編號<br>32 | 說明<br>A6區N棟9樓N03-走廊檢修孔，目視無損壞 |

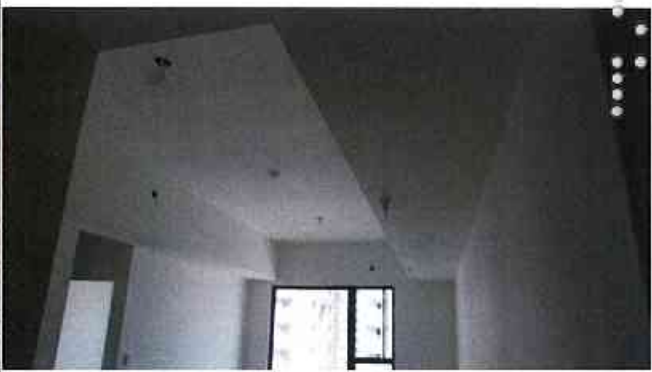
| 編號<br>33 | 說明<br>A6區N棟9樓N05-標的物門牌 | 編號<br>34 | 說明<br>A6區N棟9樓N05-客廳全景，目視無損壞 |

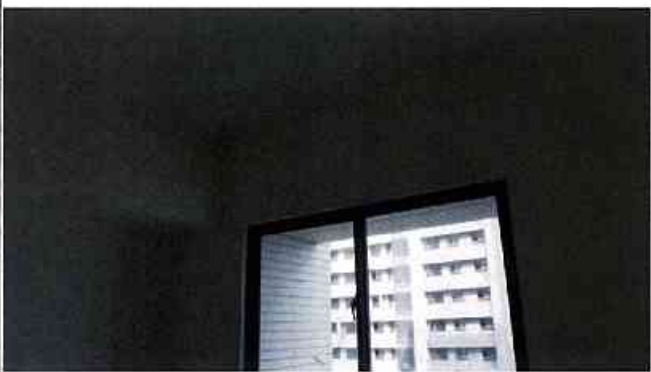
| 編號<br>35 | 說明<br>A6區N棟9樓N05-主臥室全景 | 編號<br>36 | 說明<br>A6區N棟9樓N05-廁所全景，目視無損壞 |

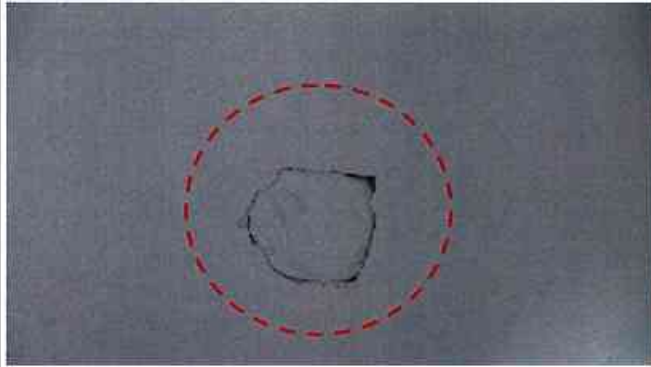
| 編號<br>45 | 說明 | A6區N棟9樓N05-主臥室頂板，混凝土剝落 | 編號<br>46 | 說明 | A6區N棟9樓N06-標的物門牌 |

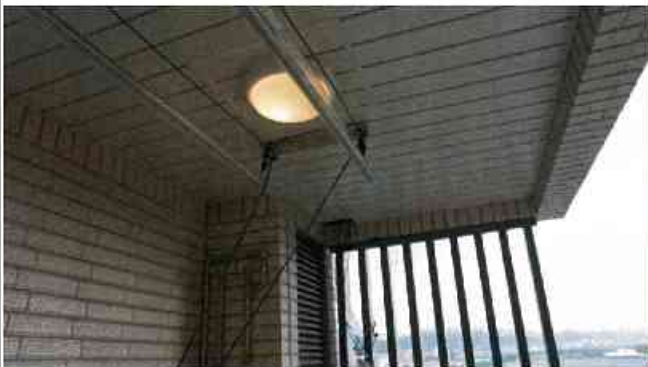
| 編號<br>65 | 說明<br>A6區N棟9樓N07-陽台全景，目視無損壞 | 編號<br>66 | 說明<br>A6區N棟9樓N07-陽台檢修孔，管道間鋼筋混凝土未封閉 | |

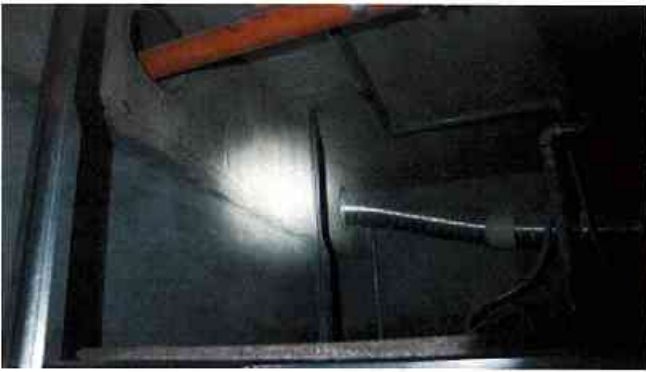
| 編號<br>67 | 說明 | A6區N棟9樓N07-廚房檢修孔，目視無損壞 | 編號<br>68 | 說明 | A6區N棟9樓N07-客廳檢修孔，目視無損壞 |

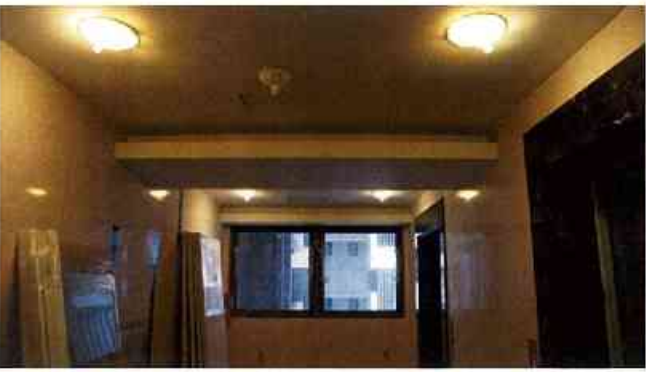
| A6區N棟9樓-公共空間，右側樓梯現況，目視無損壞 | | | A6區N棟9樓-公共空間，右側排煙室現況，目視無損壞 | | |

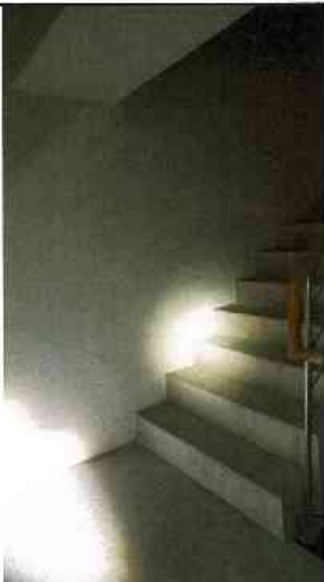
| A6區N棟9樓-公共空間，左側樓梯現況，目視無損壞 | | | A6區N棟9樓-公共空間，左側排煙室現況，目視無損壞 | | |

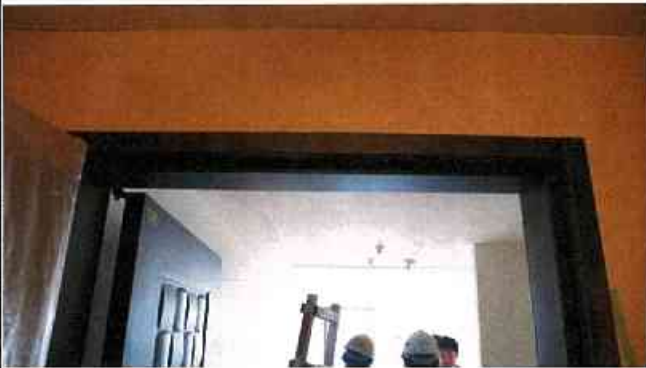
| 編號<br>1 | 說明 | A6區N棟8樓N01-標的物門牌 | 編號<br>2 | 說明 | A6區N棟8樓N01-客廳全景，目視無損壞 |

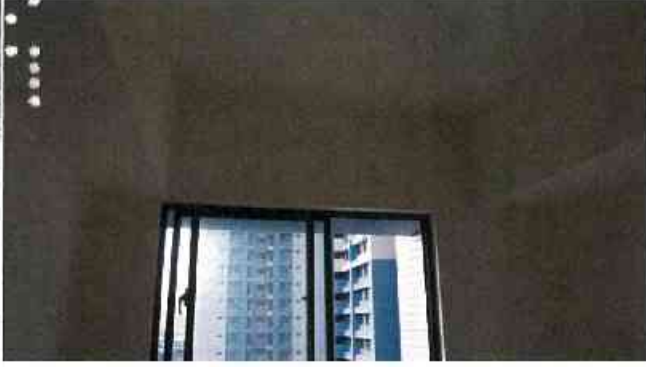
| 編號<br>3 | 說明 | A6區N棟8樓N01-主臥室全景，目視無損壞 | 編號<br>4 | 說明 | A6區N棟8樓N01-衛浴全景，目視無損壞 |

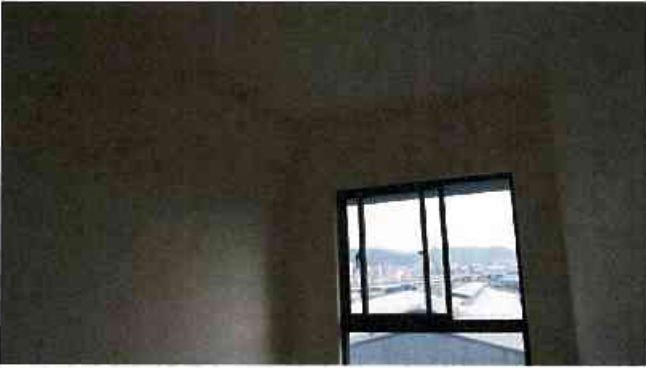
| 編號<br>5 | 說明 | A6區N棟8樓N01-臥室全景，目視無損壞 | 編號<br>6 | 說明 | A6區N棟8樓N01-衛浴全景，目視無損壞 |

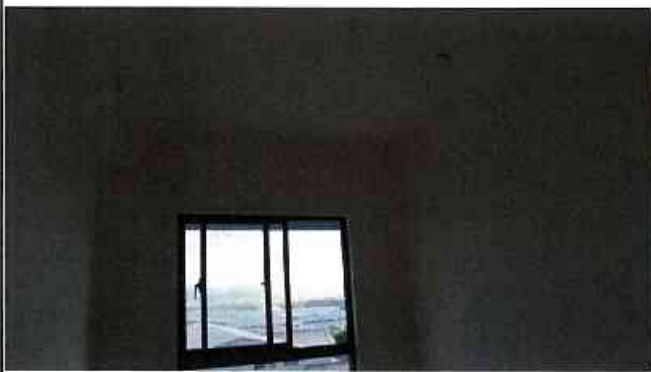
| 編號 | 說明 | 編號 | 說明 |
|---|---|---|---|
| 7 | A6區N棟8樓N01-臥室全景 | 8 | A6區N棟8樓N01-廚房全景，目視無損壞 |

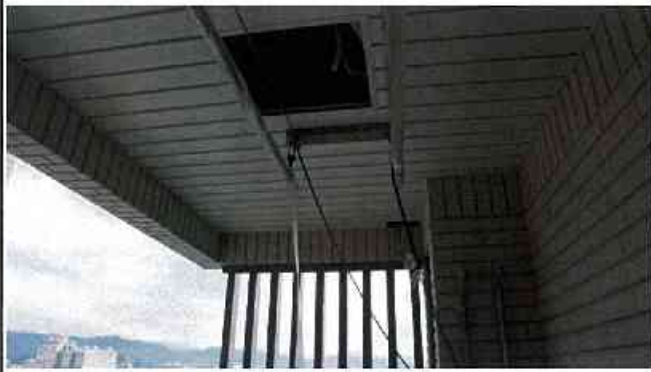
| 編號 | 說明 | 編號 | 說明 |
|---|---|---|---|
| 9 | A6區N棟8樓N01-陽台全景，目視無損壞 | 10 | A6區N棟8樓N01-陽台檢修孔現況，目視無損壞。 |

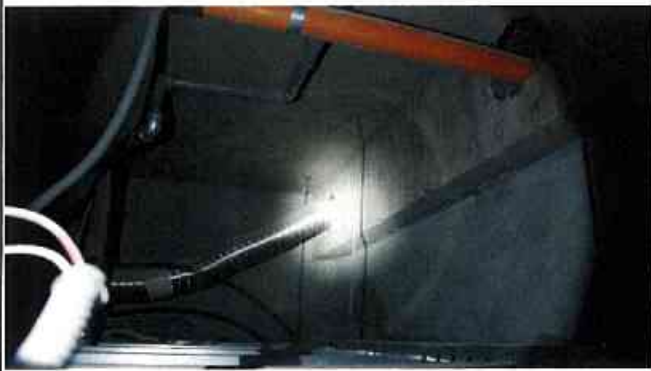
| 編號 | 說明 | 編號 | 說明 |
|---|---|---|---|
| 11 | A6區N棟8樓N01-廚房檢修孔現況，目視無損壞 | 12 | A6區N棟8樓N01-客廳檢修孔現況，目視無損壞 |

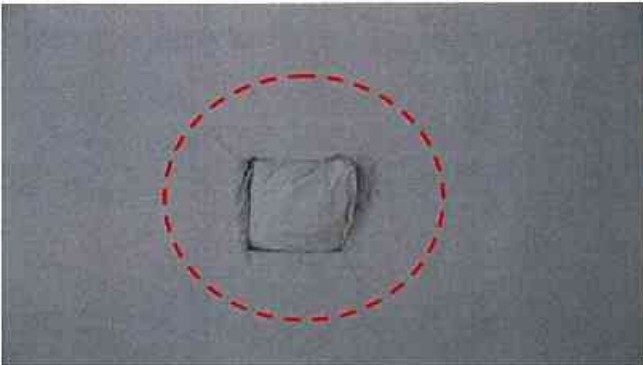
| 編號<br>13 | 說明<br>A6區N棟8樓N01-臥室頂板，混凝土剝落 | 編號<br>14 | 說明<br>A6區N棟8樓N02-標的物門牌 |

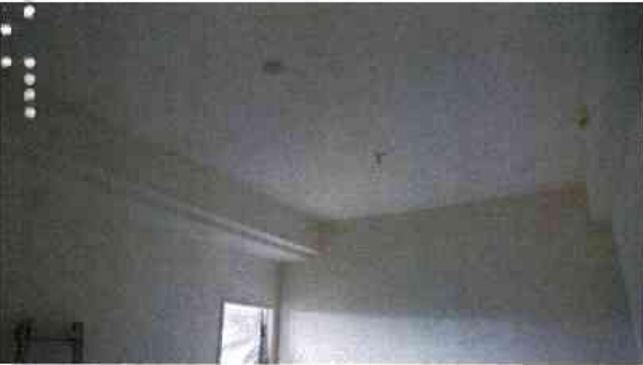
| 編號<br>15 | 說明<br>A6區N棟8樓N02-客廳全景，目視無損壞 | 編號<br>16 | 說明<br>A6區N棟8樓N02-臥室全景，目視無損壞。 |

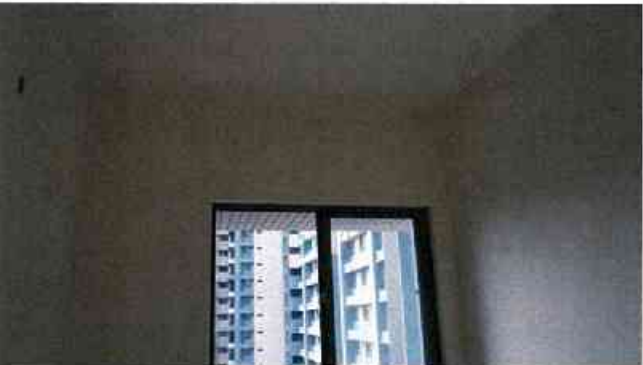
| 編號<br>17 | 說明<br>A6區N棟8樓N02-臥室全景，目視無損壞 | 編號<br>18 | 說明<br>A6區N棟8樓N02-廁所全景，目視無損壞 |

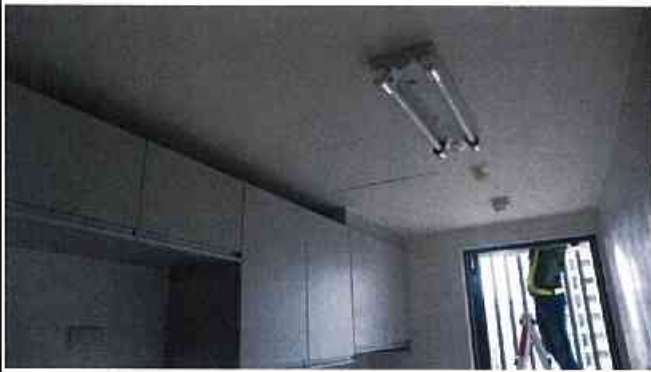
| 編號<br>19 | 說明 | A6區N棟8樓N02-廚房全景，目視無損壞 | 編號<br>20 | 說明 | A6區N棟8樓N02-陽台全景，目視無損壞 |

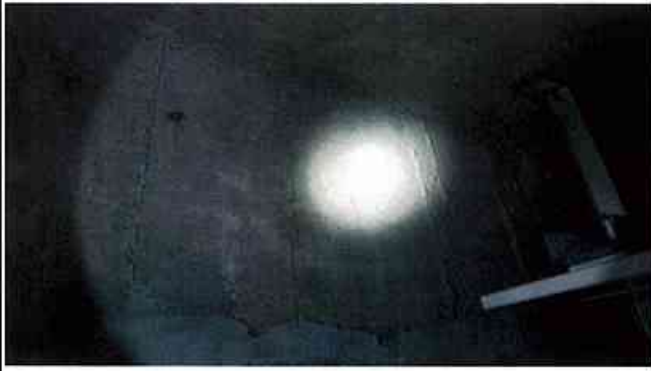
| 編號<br>21 | 說明 | A6區N棟8樓N02-陽台檢修孔，目視無損壞 | 編號<br>22 | 說明 | A6區N棟8樓N02-廚房檢修孔，目視無損壞 |

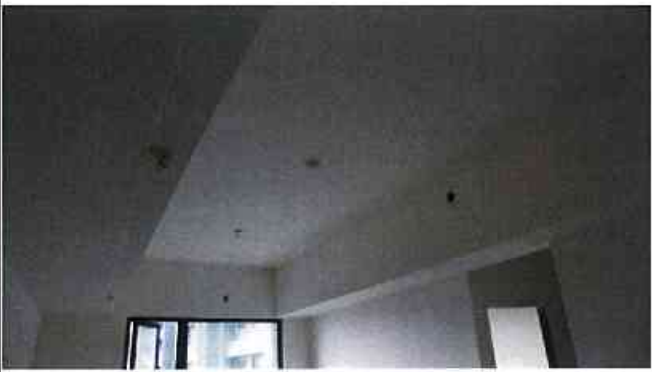
| 編號<br>23 | 說明 | A6區N棟8樓N03-標的物門牌 | 編號<br>24 | 說明 | A6區N棟8樓N03-客廳全景，目視無損壞 |

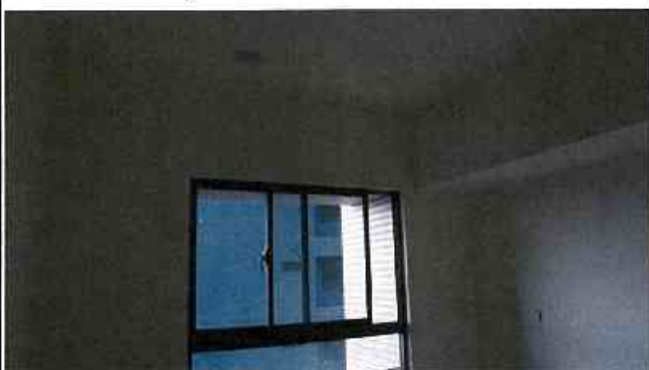
| 編號<br>25 | 說明<br>A6區N棟8樓N03-主臥室全景，目視無損壞。 | 編號<br>26 | 說明<br>A6區N棟8樓N03-廁所全景，目視無損壞。 | | |

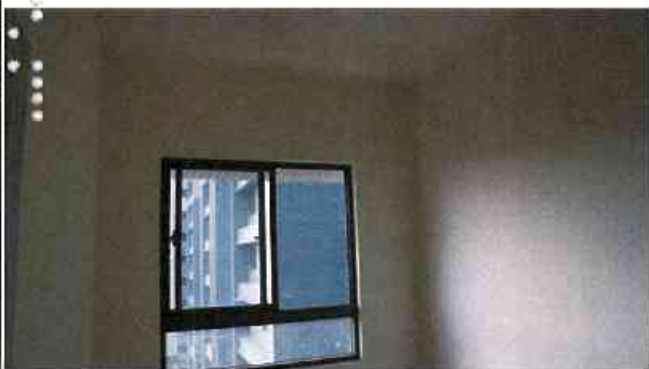
| 編號<br>27 | 說明<br>A6區N棟8樓N03-臥室全景，目視無損壞。 | 編號<br>28 | 說明<br>A6區N棟8樓N03-廁所全景，目視無損壞。 | | |

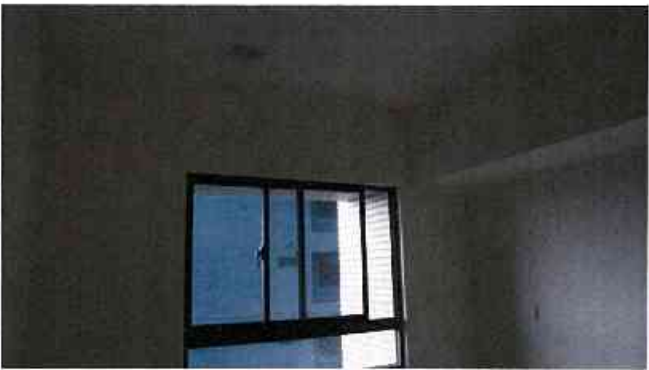
| 編號<br>29 | 說明<br>A6區N棟8樓N03-臥室全景，目視無損壞。 | 編號<br>30 | 說明<br>A6區N棟8樓N03-廚房全景，目視無損壞。 | | |

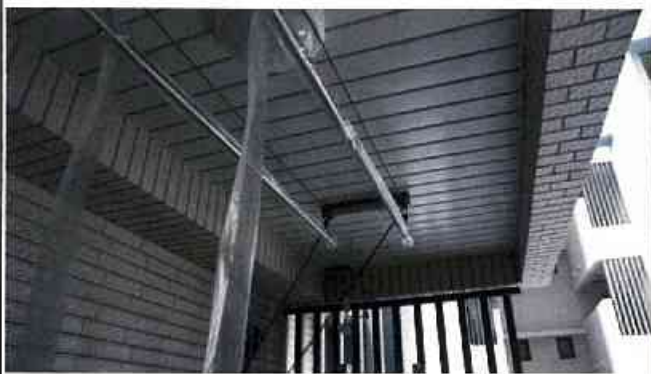
| 編號<br>31 | 說明 | A6區N棟8樓N03-陽台全景，目視無損壞 | 編號<br>32 | 說明 | A6區N棟8樓N03-陽台檢修孔，目視無損壞 |

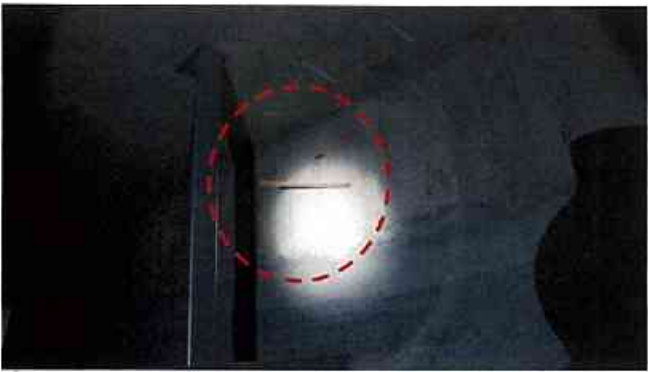
| 編號<br>43 | 說明 | A6區N棟8樓N05-陽台全景，目視無損壞 | 編號<br>44 | 說明 | A6區N棟8樓N05-陽台檢修孔，螺桿未切除 |

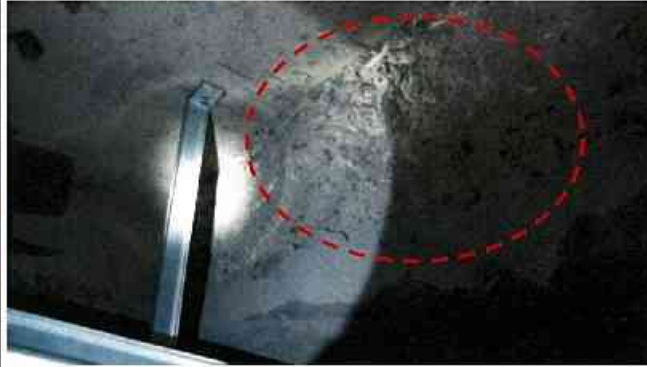
| 編號<br>53 | 說明<br>A6區N棟8樓N06-陽台全景，目視無損壞 | 編號<br>54 | 說明<br>A6區N棟8樓N06-陽台檢修孔，混凝土不平整 |

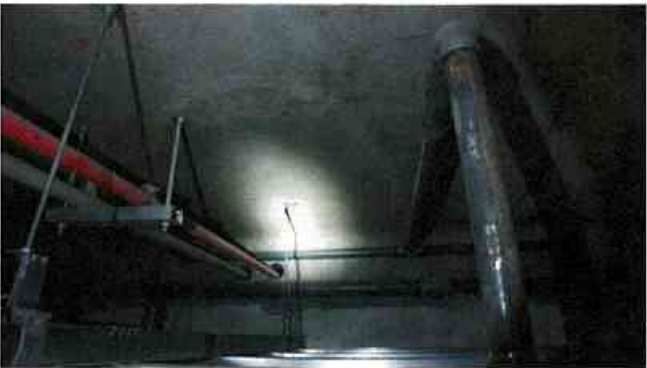
| 編號<br>65 | 說明 | A6區N棟8樓N07-陽台檢修孔，管道間及垂牆未完成 | 編號<br>66 | 說明 | A6區N棟8樓N07-客廳檢修孔，目視無損壞 | |

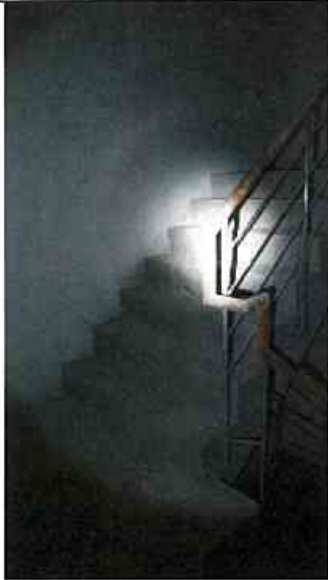
| 73 | | | 74 | | |

| A6區N棟8樓-公共空間，右側樓梯現況，目視無損壞 | | | A6區N棟8樓-公共空間，右側排煙室現況，目視無損壞 | | |

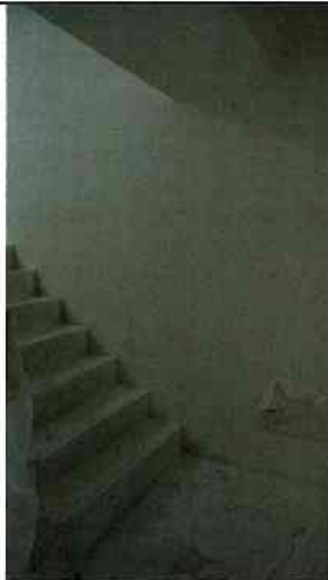
| 75 | | | 76 | | |

| A6區N棟8樓-公共空間，左側樓梯現況，目視無損壞 | | | A6區N棟8樓-公共空間，左側排煙室現況，目視無損壞 | | |

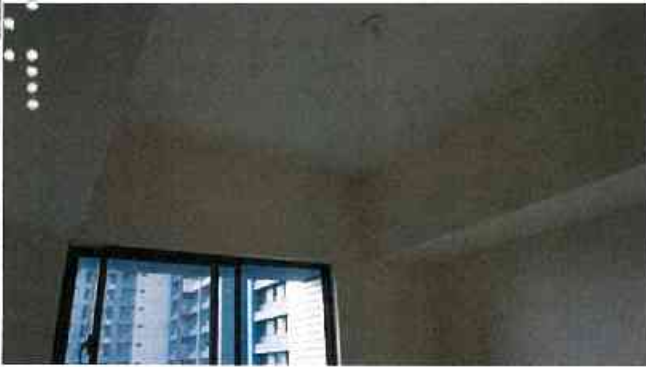
| 編號<br>3 | 說明<br>A6區N棟7樓N01-主臥室全景，目視無損壞 | 編號<br>4 | 說明<br>A6區N棟7樓N01-衛浴全景，目視無損壞 |

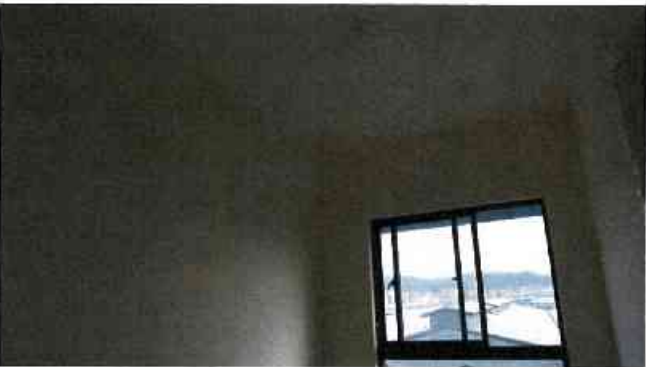
| 編號<br>5 | 說明<br>A6區N棟7樓N01-臥室全景，目視無損壞 | 編號<br>6 | 說明<br>A6區N棟7樓N01-衛浴全景，目視無損壞 |

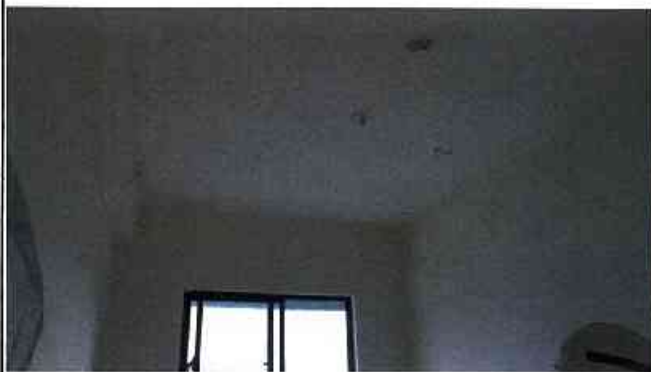
| 編號<br>7 | 說明 | A6區N棟7樓N01-臥室全景，目視無損壞 | 編號<br>8 | 說明 | A6區N棟7樓N01-廚房全景，目視無損壞 |

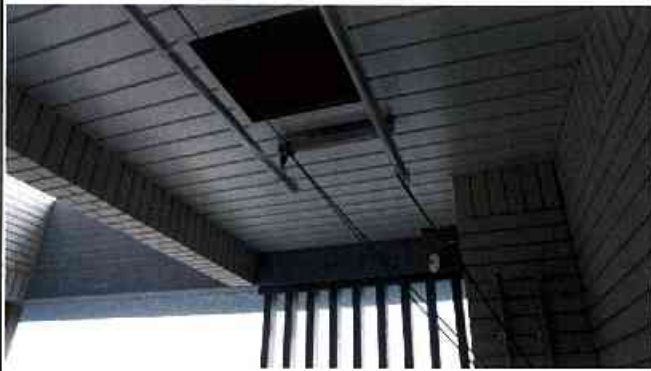
| 編號<br>9 | 說明 | A6區N棟7樓N01-陽台全景，目視無損壞 | 編號<br>10 | 說明 | A6區N棟7樓N01-陽台檢修孔現況，目視無損壞。 |

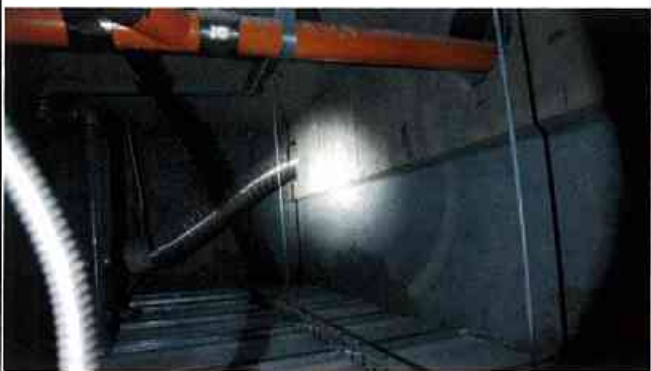
| 編號<br>11 | 說明 | A6區N棟7樓N01-廚房檢修孔現況，目視無損壞 | 編號<br>12 | 說明 | A6區N棟7樓N01-客廳檢修孔現況，目視無損壞 |

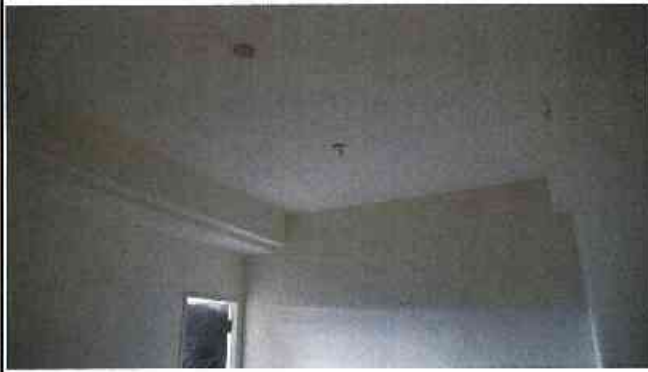
| 編號<br>13 | 說明 | A6區N棟7樓N02-標的物門牌 | 編號<br>14 | 說明 | A6區N棟7樓N02-客廳全景，目視無損壞 |

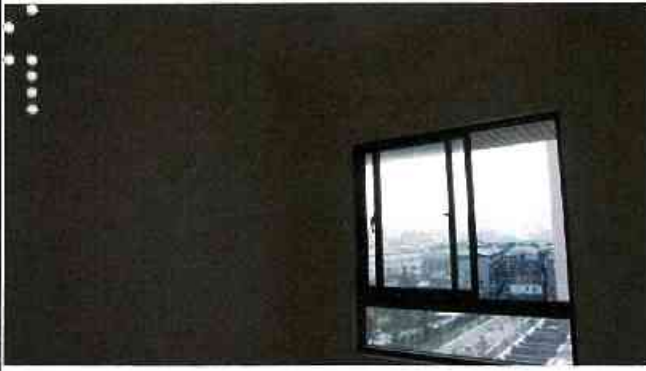
| 編號<br>15 | 說明 | A6區N棟7樓N02-臥室全景，目視無損壞。 | 編號<br>16 | 說明 | A6區N棟7樓N02-臥室全景，目視無損壞 |

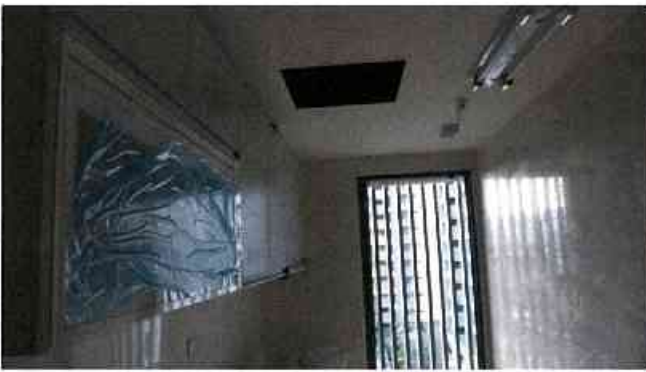
| 編號<br>17 | 說明 | A6區N棟7樓N02-廚房全景，目視無損壞 | 編號<br>18 | 說明 | A6區N棟7樓N02-陽台全景，目視無損壞 |

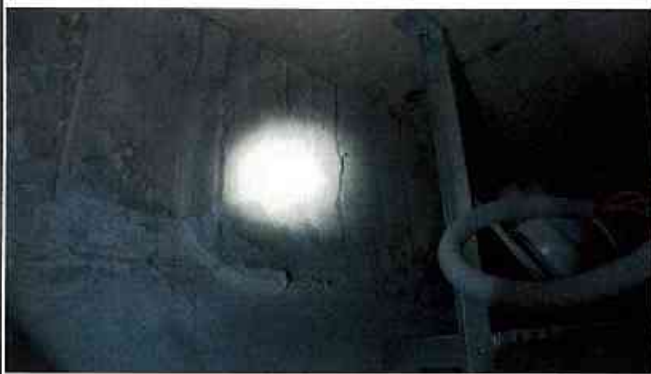
| 編號<br>19 | 說明<br>A6區N棟7樓N02-陽台檢修孔，目視無損壞 | 編號<br>20 | 說明<br>A6區N棟7樓N02-廚房檢修孔，目視無損壞 |

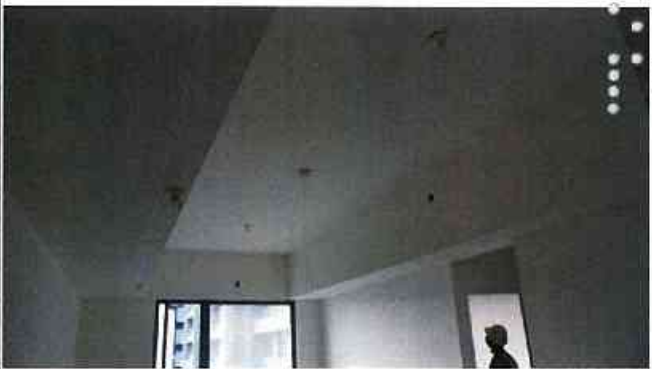
| 編號<br>21 | 說明<br>A6區N棟7樓N03-標的物門牌 | 編號<br>22 | 說明<br>A6區N棟7樓N03-客廳全景，目視無損壞 |

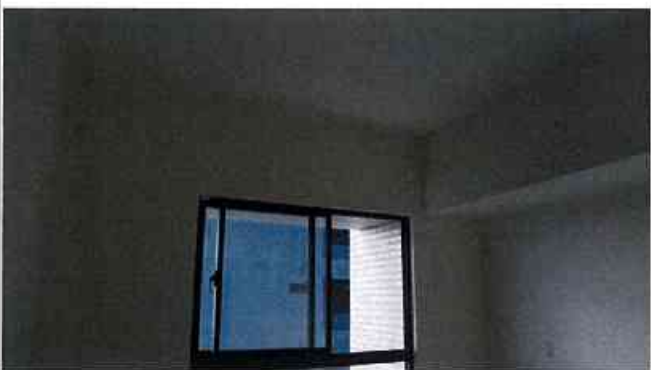
| 編號<br>23 | 說明<br>A6區N棟7樓N03-主臥室全景，目視無損壞。 | 編號<br>24 | 說明<br>A6區N棟7樓N03-廁所全景，目視無損壞 |

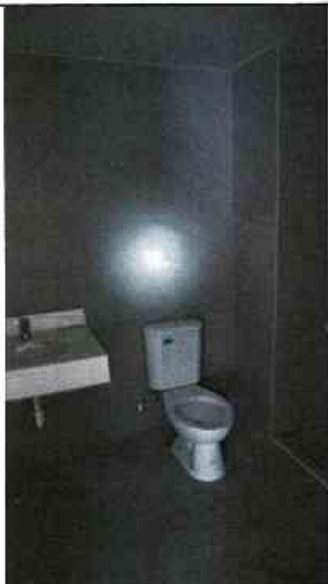
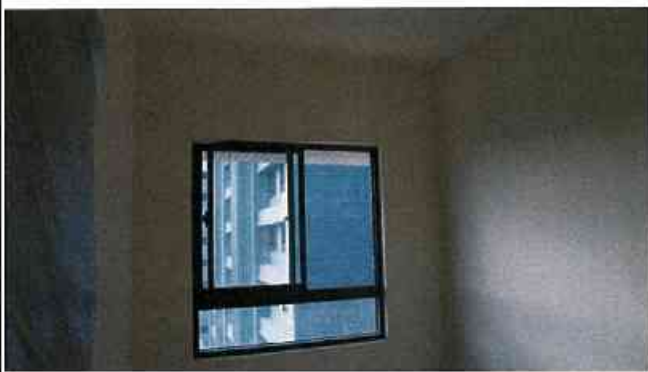
| 編號<br>25 | 說明<br>A6區N棟7樓N03-臥室全景，目視無損壞 | 編號<br>26 | 說明<br>A6區N棟7樓N03-廁所全景，目視無損壞 | |

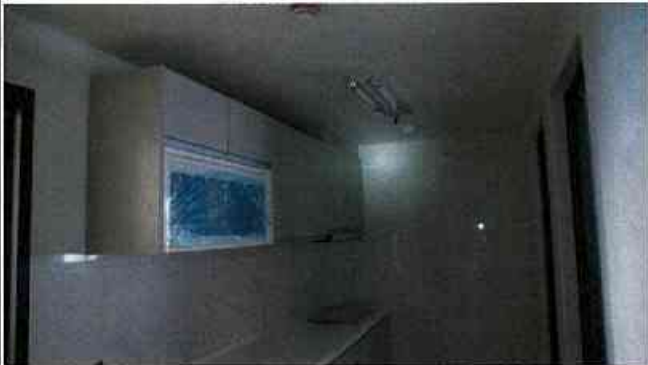
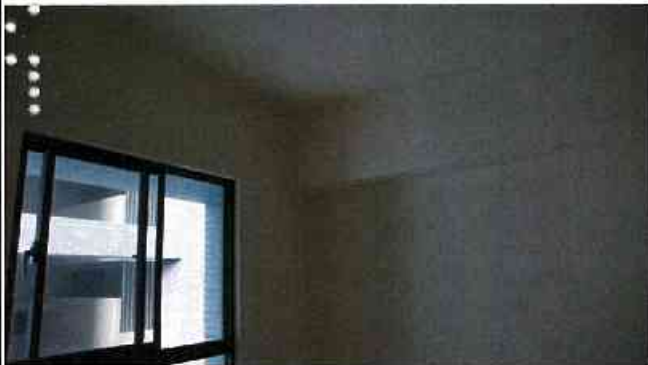
| 編號<br>27 | 說明<br>A6區N棟7樓N03-臥室全景，目視無損壞 | 編號<br>28 | 說明<br>A6區N棟7樓N03-廚房全景，目視無損壞 | |

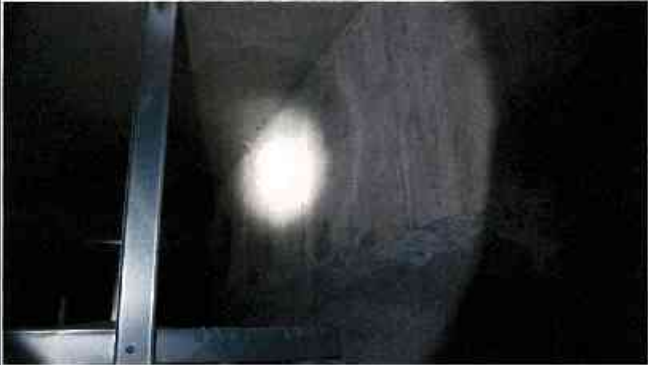
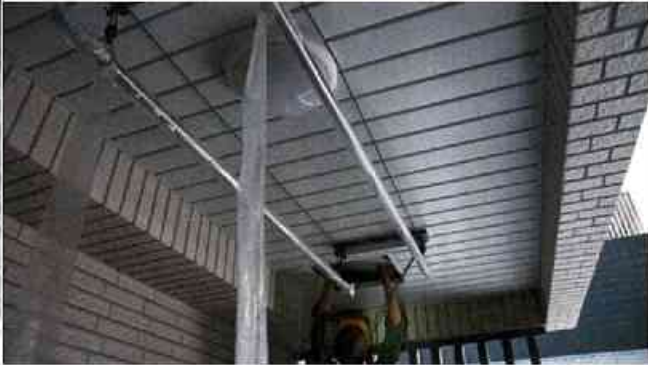
| 編號<br>29 | 說明<br>A6區N棟7樓N03-陽台全景，目視無損壞 | 編號<br>30 | 說明<br>A6區N棟7樓N03-陽台檢修孔，目視無損壞 | |

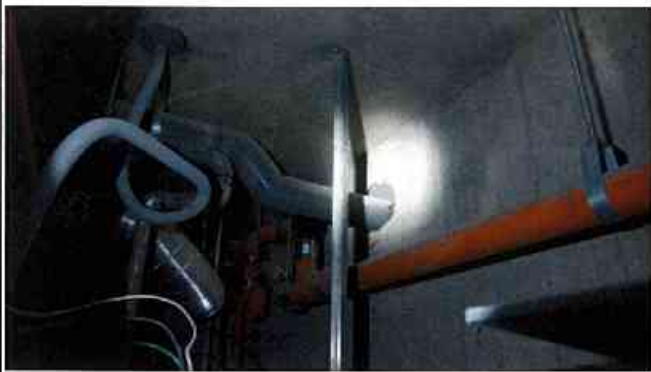
| 編號<br>31 | 說明<br>A6區N棟7樓N03-廚房檢修孔，目視<br>無損壞 | 編號<br>32 | 說明<br>A6區N棟7樓N03-走廊檢修孔，目視<br>無損壞 |

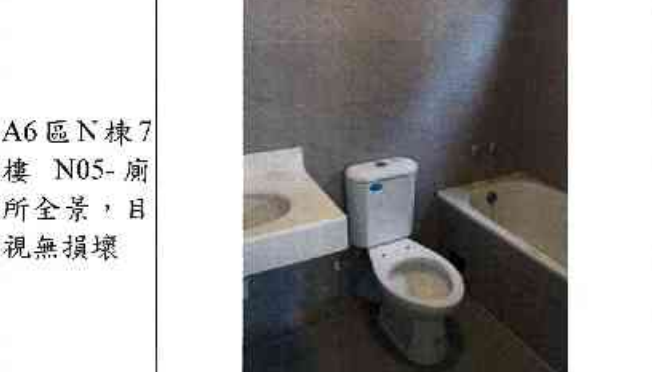
| 編號<br>35 | 說明<br>A6區N棟7樓N05-主臥室全景 | 編號<br>36 | 說明<br>A6區N棟7樓N05-廁所全景，目視無損壞 |

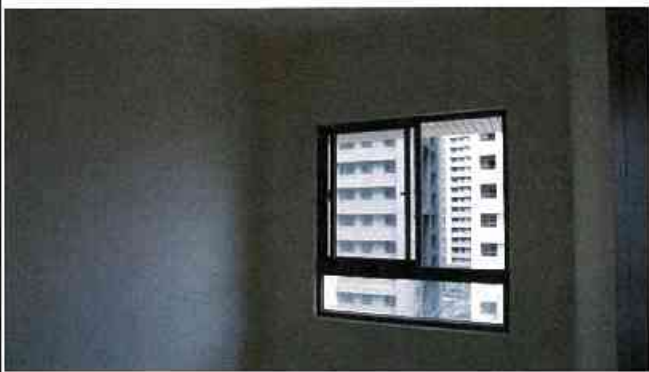
| 編號<br>37 | 說明 | A6區N棟7樓N05-臥室全景 | 編號<br>38 | 說明 | |

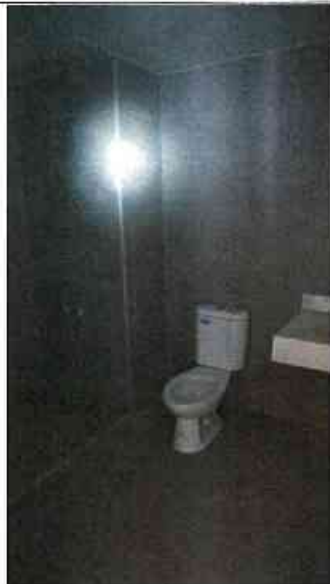
| | | | A6區N棟7樓N05-廁所全景，目視無損壞 | | |

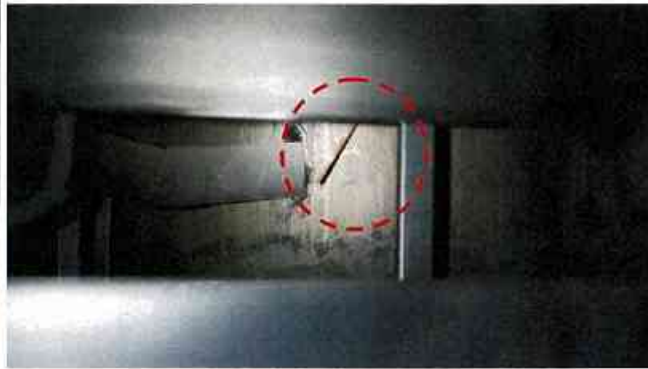
| 編號<br>41 | 說明 | A6區N棟7樓N05-陽台全景，目視無損壞 | 編號<br>42 | 說明 | A6區N棟7樓N05-陽台檢修孔，螺桿未切除 |

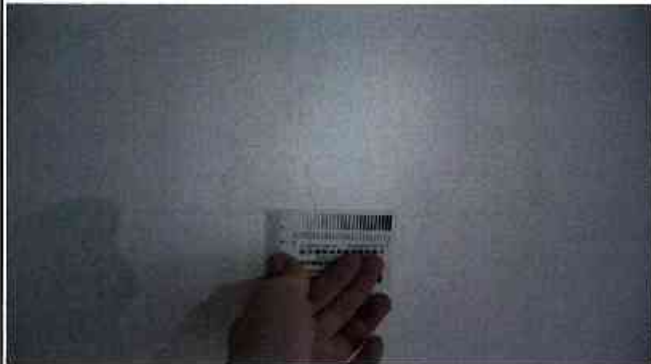
| 標的物位址 | | 浮洲合宜住宅A6區N棟7樓 | | | | | | | | | | |
|---|---|---|---|---|---|---|---|---|---|---|---|---|
| 45 | <input type="checkbox"/> | <input type="checkbox"/> | <input type="checkbox"/> | <input type="checkbox"/> | <input checked="" type="checkbox"/> | <input type="checkbox"/> | | 6 | 0.2 | | 1. 細微裂縫 | N05-客廳 |

| 編號<br>45 | 說明 | A6區N棟7樓N05-客廳頂板，細微裂<br>縫，長約6m，寬約0.2mm | 編號<br>46 | 說明 | A6區N棟7樓N05-臥室頂板，細微裂<br>縫，長約1m，寬約0.2mm |

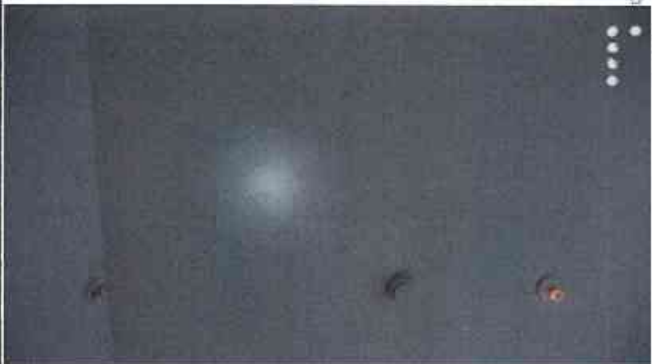
| 標的物位址 | | 浮洲合宜住宅A6區N棟7樓 | | | | | | | | | | |
|---|---|---|---|---|---|---|---|---|---|---|---|---|
| 46 | <input type="checkbox"/> | <input type="checkbox"/> | <input type="checkbox"/> | <input type="checkbox"/> | <input checked="" type="checkbox"/> | <input type="checkbox"/> | | 1 | 0.2 | | 1. 細微裂縫 | N05-臥室 |

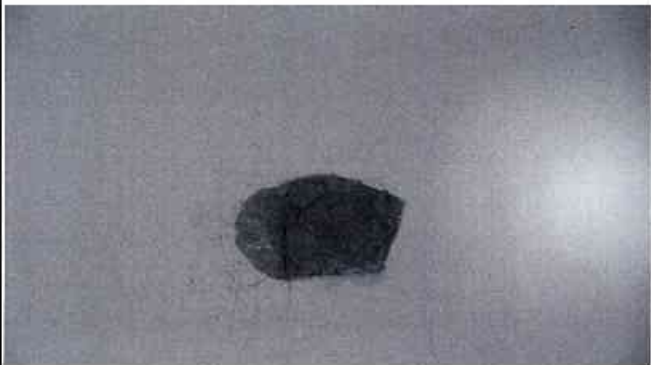
| 編號<br>47 | 說明 | A6區N棟7樓N05-主臥室頂板，混凝<br>土剝落 | 編號<br>48 | 說明 | A6區N棟7樓N05-主臥室頂板，細微<br>裂縫，長約1m，寬約0.3mm |

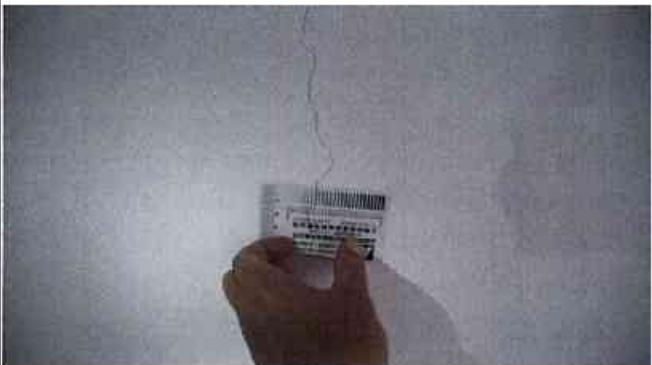
| 標的物位址 | | 浮洲合宜住宅A6區N棟7樓 | | | | | | | | | | |
|---|---|---|---|---|---|---|---|---|---|---|---|---|
| 48 | <input type="checkbox"/> | <input type="checkbox"/> | <input type="checkbox"/> | <input type="checkbox"/> | <input checked="" type="checkbox"/> | <input type="checkbox"/> | | 1 | 0.2 | | 1. 細微裂縫 | N05-臥室 |

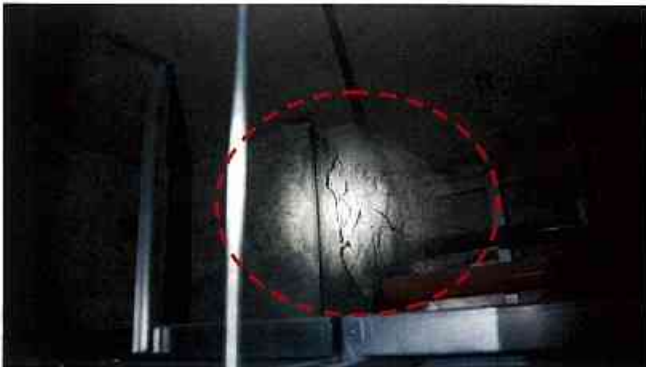
| 編號<br>67 | 說明 | A6區N棟7樓N07-陽台檢修孔，管道間及垂牆未完成 | 編號<br>68 | 說明 | A6區N棟7樓N07-廚房檢修孔，目視無損壞 |

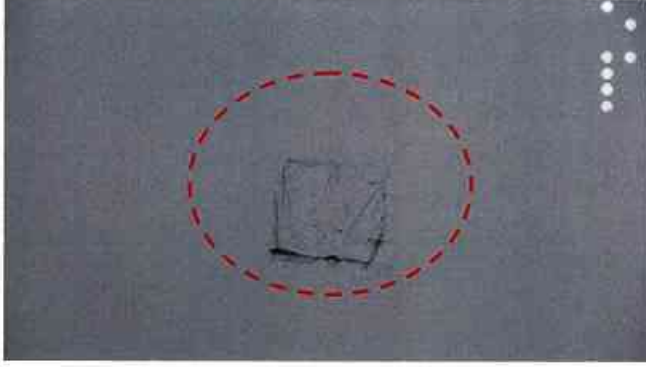
| 編號<br>69 | 說明 | A6區N棟7樓N07-客廳檢修孔，目視無損壞 | 編號<br>70 | 說明 | A6區N棟7樓N07-臥室頂板，混凝土不平整 |

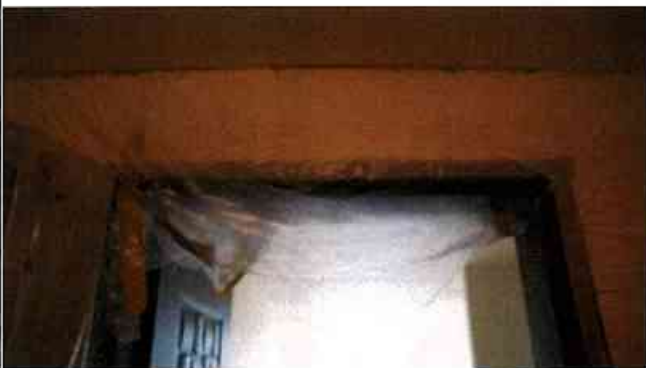
| 編號<br>1 | 說明 | A6 區 N 棟 6 樓 N01-樣的物門牌 | 編號<br>2 | 說明 | A6 區 N 棟 6 樓 N01-客廳全景，目視無損壞 |

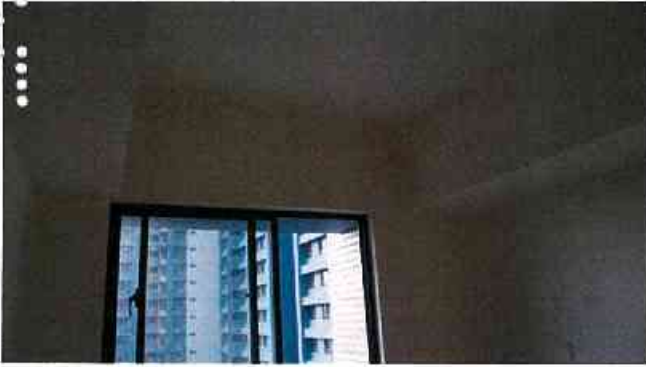
| 編號<br>3 | 說明 | A6 區 N 棟 6 樓 N01-主臥室全景，目視無損壞 | 編號<br>4 | 說明 | A6 區 N 棟 6 樓 N01-衛浴全景，目視無損壞 |
