## 板橋區浮洲合宜住宅結構安全鑑定案

### A6 西區鑑定報告書

# 「板橋區浮洲合宜住宅結構安全鑑定案」A6 區鑑定報告書

## 附件二十七：A6 西區 N 棟裂損現況調查報告

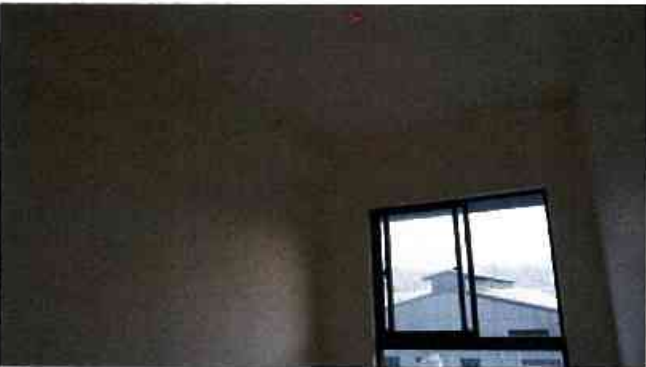
| 編號<br>5 | 說明 | A6 區 N 棟 6 樓 N01-臥室全景，目視無損壞 | 編號<br>6 | 說明 | A6 區 N 棟 6 樓 N01-衛浴全景，目視無損壞 |

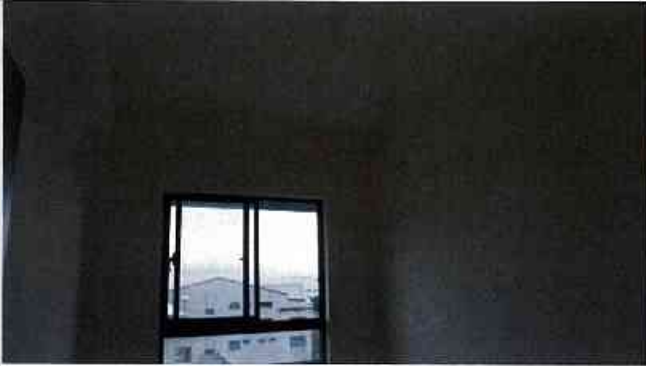
| 編號<br>7 | 說明<br>A6區N棟6樓N01-臥室全景，目視無損壞 | 編號<br>8 | 說明<br>A6區N棟6樓N01-廚房全景，目視無損壞 |

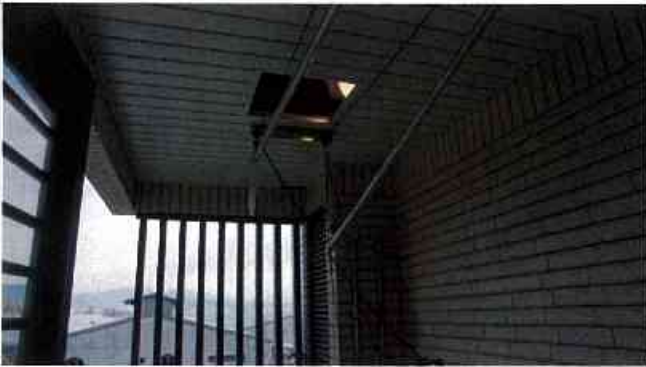
| 編號<br>9 | 說明<br>A6區N棟6樓N01-陽台全景，目視無損壞 | 編號<br>10 | 說明<br>A6區N棟6樓N01-陽台檢修孔現況，目視無損壞。 |

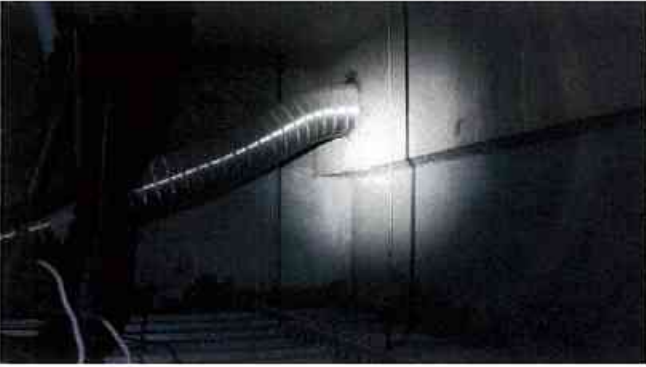
| 編號<br>11 | 說明<br>A6區N棟6樓N01-廚房檢修孔現況，目視無損壞 | 編號<br>12 | 說明<br>A6區N棟6樓N01-客廳檢修孔現況，混凝土不平整 |

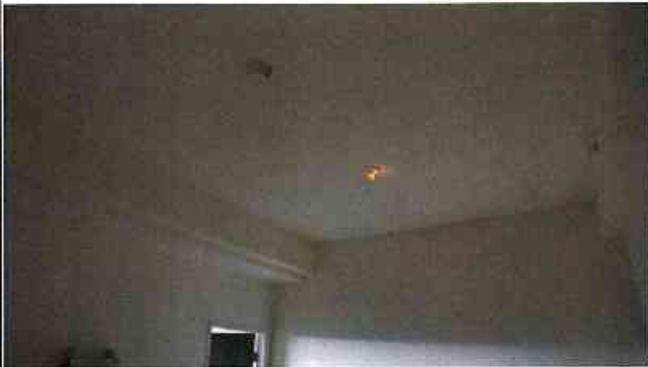
| 編號<br>13 | 說明 | A6區N棟6樓N02-標的物門牌 | 編號<br>14 | 說明 | A6區N棟6樓N02-客廳全景，目視無損壞 |

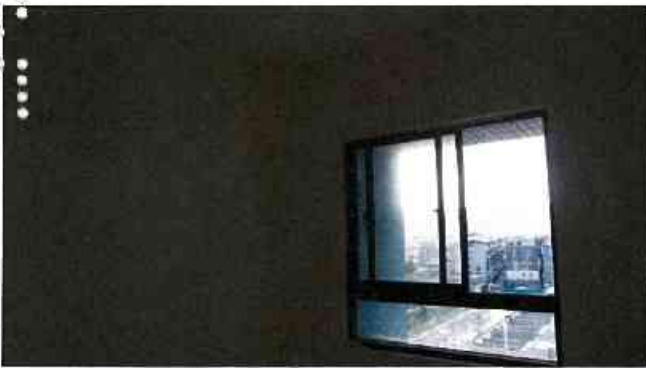
| 編號<br>15 | 說明 | A6區N棟6樓N02-臥室全景，目視無損壞。 | 編號<br>16 | 說明 | A6區N棟6樓N02-臥室全景，目視無損壞。 |

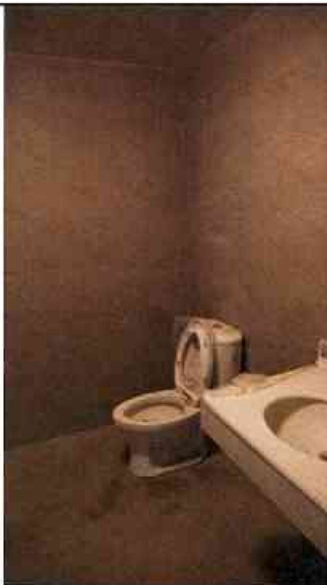
| 編號<br>17 | 說明 | A6區N棟6樓N02-廁所全景，目視無損壞 | 編號<br>18 | 說明 | A6區N棟6樓N02-廚房全景，目視無損壞 |

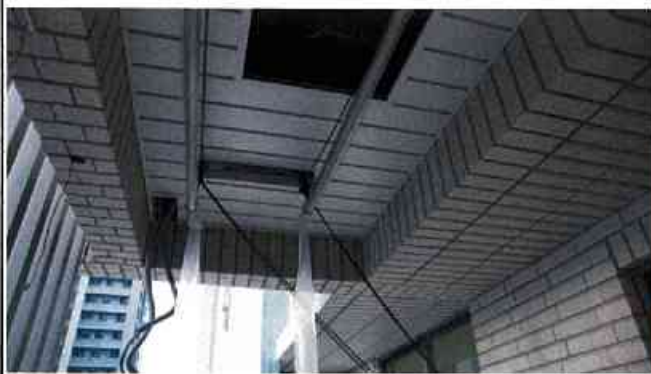
| 編號<br>19 | 說明 | A6區N棟6樓N02-陽台全景，目視無損壞 | 編號<br>20 | 說明 | A6區N棟6樓N02-陽台檢修孔，目視無損壞 |

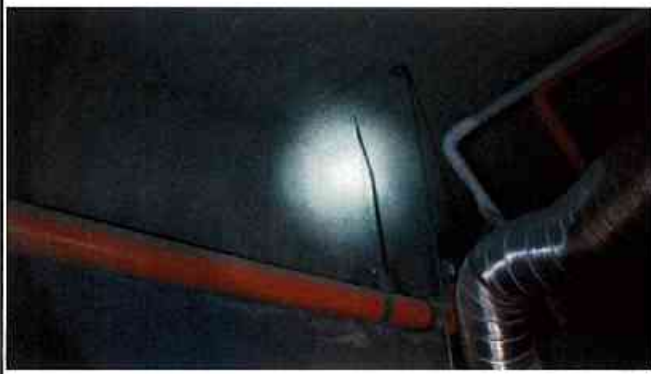
| 編號<br>21 | 說明 | A6區N棟6樓N02-廚房檢修孔，目視無損壞 | 編號<br>22 | 說明 | A6區N棟6樓N03-標的物門牌 |

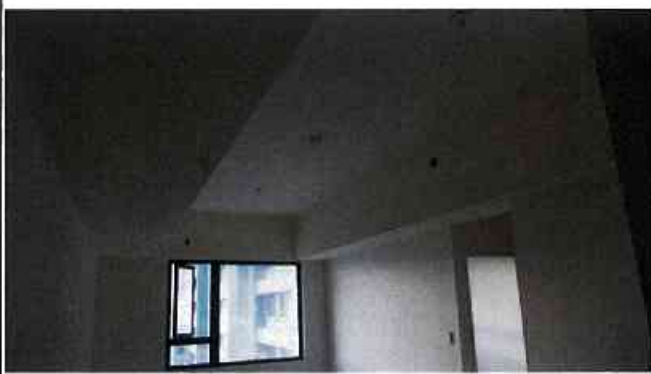
| 編號<br>23 | 說明 | A6區N棟6樓N03-客廳全景，目視無損壞 | 編號<br>24 | 說明 | A6區N棟6樓N03-主臥室全景，目視無損壞。 |

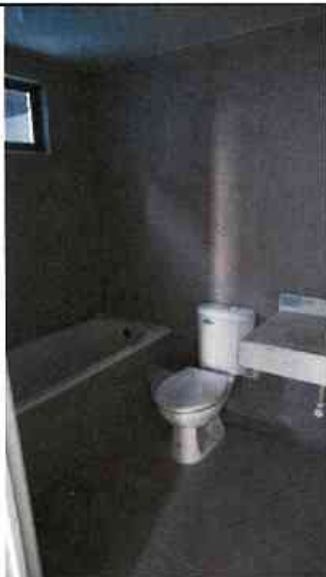
| 25 | | | 26 | | |

| A6區N棟6樓N03-廁所全景，目視無損壞 | | | | | |

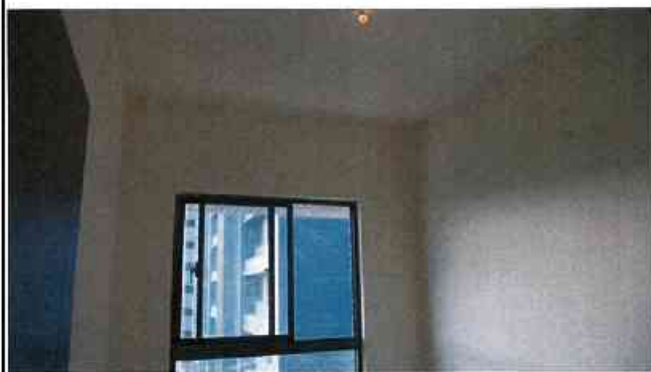
| 編號 | 說明 | | 編號 | 說明 | A6區N棟6樓N03-臥室全景，目視無損壞 |

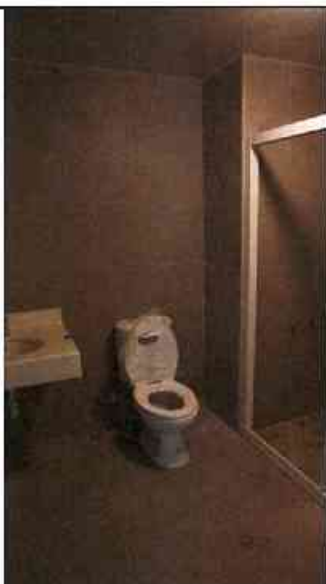
| 27 | | | 28 | | |

| A6區N棟6樓N03-廁所全景，目視無損壞 | | | | | |

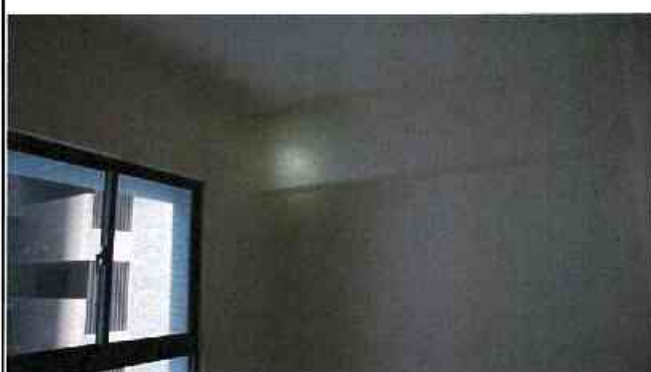
| 編號 | 說明 | | 編號 | 說明 | A6區N棟6樓N03-臥室全景，目視無損壞 |

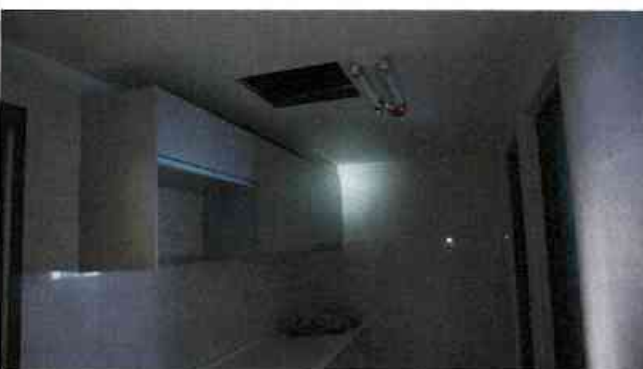
| 編號 | 說明 | A6區N棟6樓N03-廚房全景，目視無損壞 | 編號 | 說明 | A6區N棟6樓N03-陽台全景，目視無損壞 |

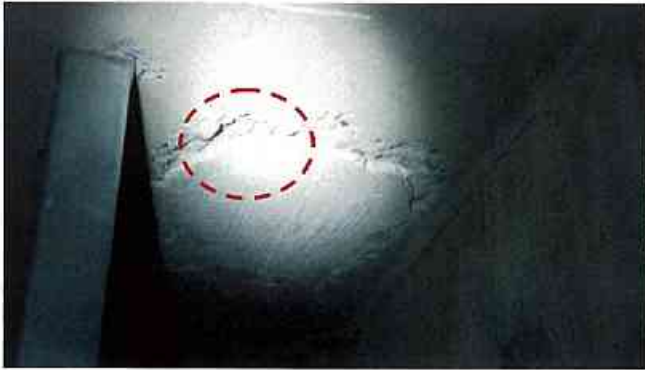
| 編號<br>31 | 說明 | A6區N棟6樓N03-陽台檢修孔，混凝土剝落，鋼筋外露 | 編號<br>32 | 說明 | A6區N棟6樓N03-廚房檢修孔，目視無損壞 |

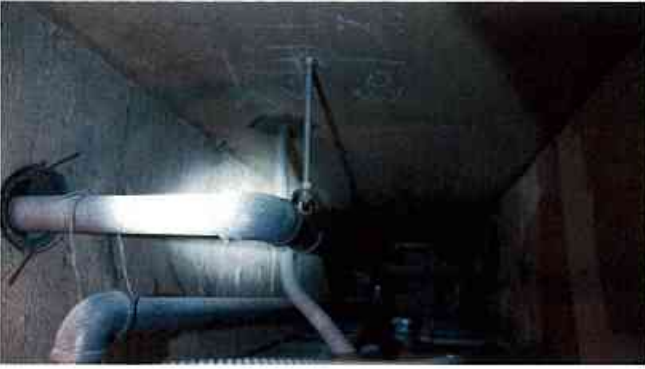
| 編號<br>33 | 說明 | A6區N棟6樓N03-走廊檢修孔，目視無損壞 | 編號<br>34 | 說明 | A6區N棟6樓N05-標的物門牌 |

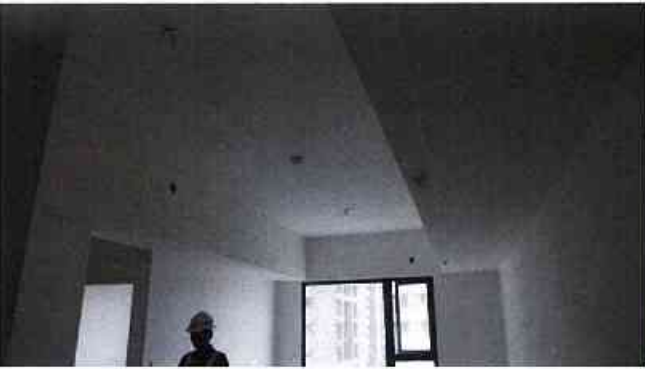
| 編號<br>35 | 說明 | A6區N棟6樓N05-客廳全景，目視無損壞 | 編號<br>36 | 說明 | A6區N棟6樓N05-主臥室全景，目視無損壞 |

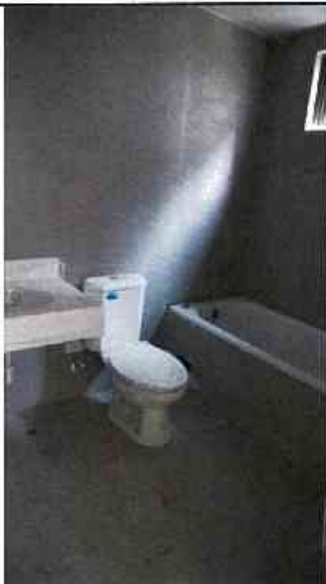
| A6區N棟6樓N05-廁所全景，目視無損壞 | | | | | | |

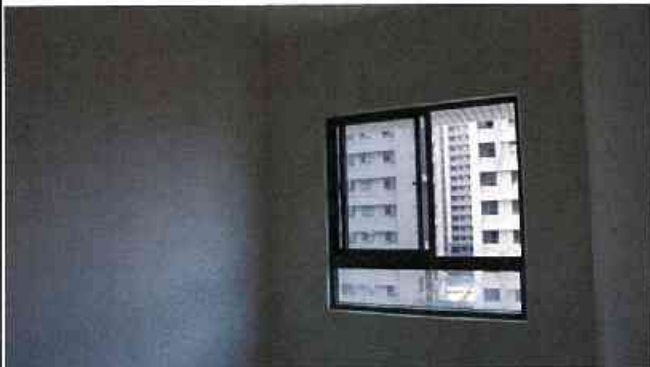
| 編號<br>37 | 說明 | | 編號<br>38 | 說明 | A6區N棟6樓N05-臥室全景，目視無損壞。 | |

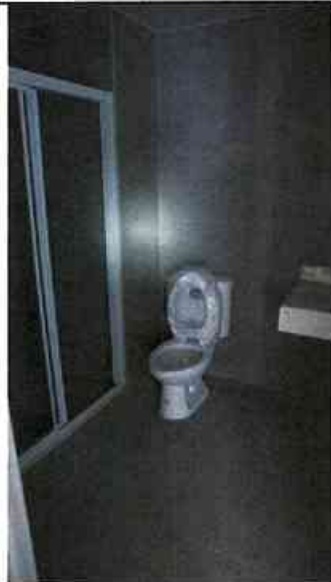
| A6區N棟6樓N05-廁所全景，目視無損壞 | | | | | | |

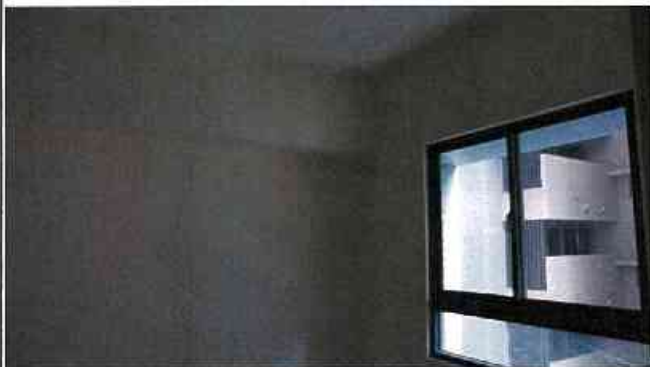
| 編號<br>39 | 說明 | | 編號<br>40 | 說明 | A6區N棟6樓N05-臥室全景，目視無損壞 | |

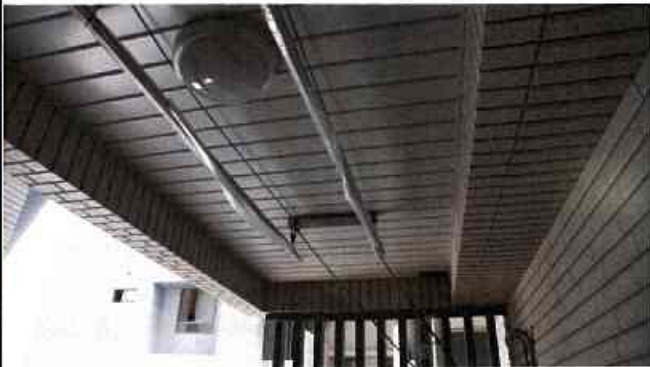
| 編號<br>41 | 說明 | A6區N棟6樓N05-廚房全景，目視無損壞 | 編號<br>42 | 說明 | A6區N棟6樓N05-陽台全景，目視無損壞 | |

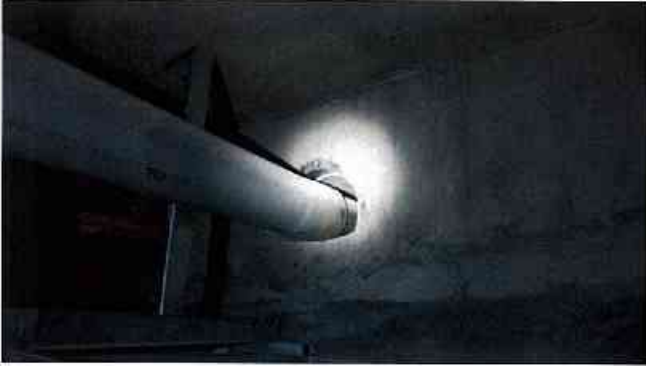
| 編號<br>43 | 說明 | A6區N棟6樓N05-陽台檢修孔，目視無損壞 | 編號<br>44 | 說明 | A6區N棟21樓N05-廚房檢修孔，目視無損壞 |

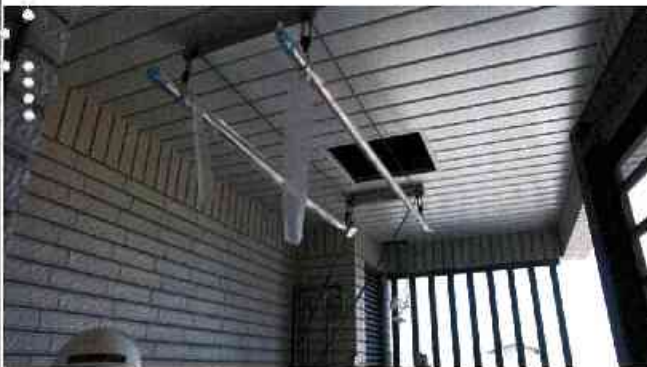
| 編號<br>63 | 說明<br>A6區N棟6樓N07-陽台全景，目視無損壞 | 編號<br>64 | 說明<br>A6區N棟6樓N07-陽台檢修孔，管道間未完成，垂牆未粉刷 |

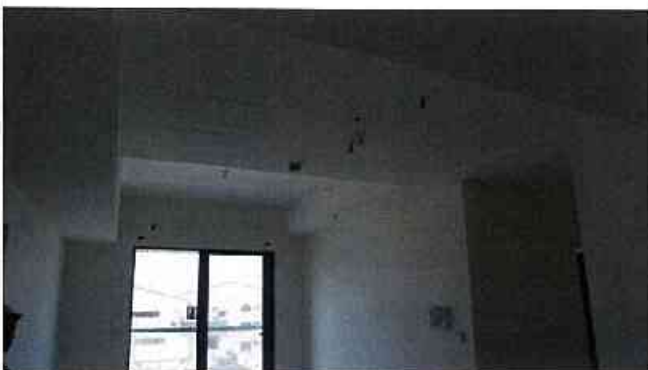
| 編號<br>1 | 說明 | A6區N棟5樓N01-標的物門牌 | 編號<br>2 | 說明 | A6區N棟5樓N01-客廳全景 |

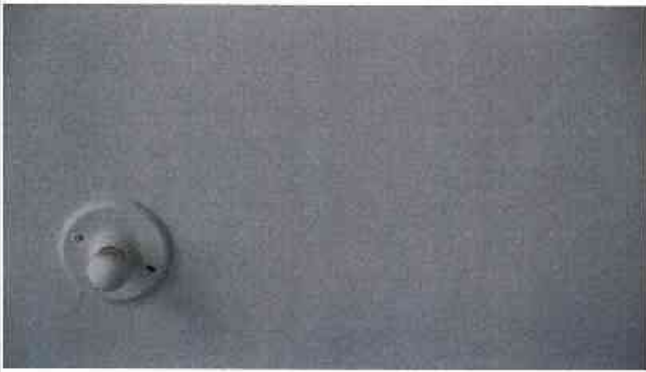
| 編號<br>13 | 說明 | A6區N棟5樓N01-客廳頂板，細微裂縫，長約1m，寬約0.2mm | 編號<br>14 | 說明 | A6區N棟5樓N02-標的物門牌 |

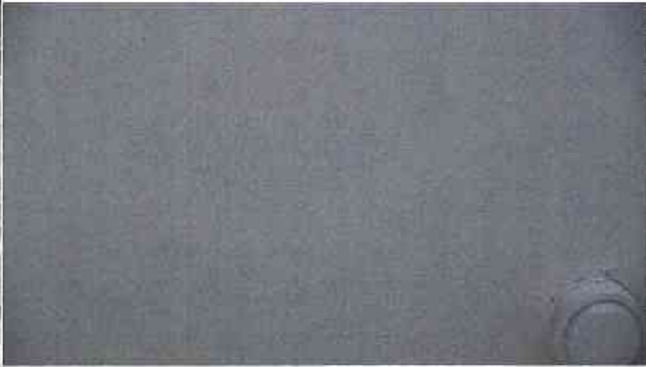
| 編號<br>35 | 說明<br>A6區N棟5樓N03-客廳頂板，細微裂縫，長約1m，寬約0.2mm | 編號<br>36 | 說明<br>A6區N棟5樓N03-臥室頂板，細微裂縫，長約2.5m，寬約0.2mm |

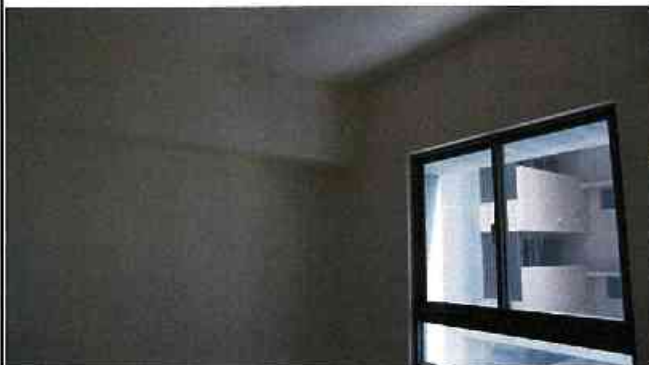
| 編號<br>45 | 說明<br>A6區N棟5樓N05-陽台全景，目視無損壞 | 編號<br>46 | 說明<br>A6區N棟5樓N05-陽台檢修孔，目視無損壞 |

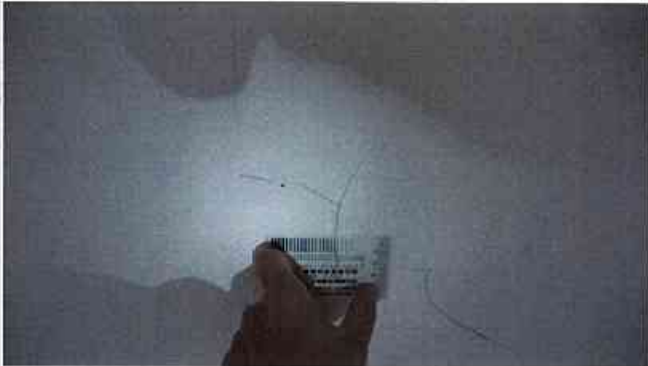
| 編號<br>49 | 說明 | A6區N棟5樓N05-客廳頂板，細微裂縫，長約1m，寬約0.35mm | 編號<br>50 | 說明 | A6區N棟5樓N05-客廳頂板，細微裂縫，長約0.3m，寬約0.3mm |

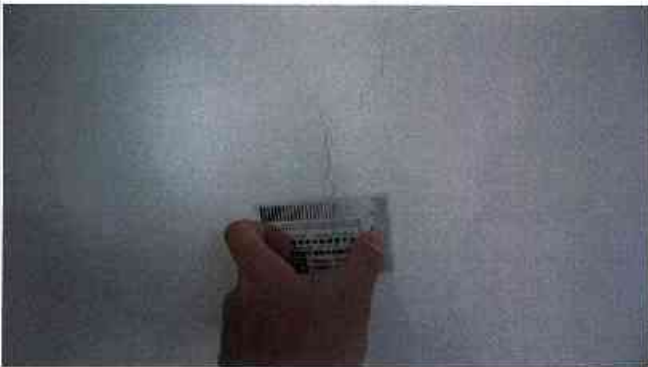
| 編號<br>51 | 說明 | A6區N棟5樓N05-臥室頂板，細微裂縫，長約1m，寬約0.25mm | 編號<br>52 | 說明 | A6區N棟5樓N05-主臥室頂板，粉刷層不平整及細微裂縫，長約1m，寬約0.2mm |

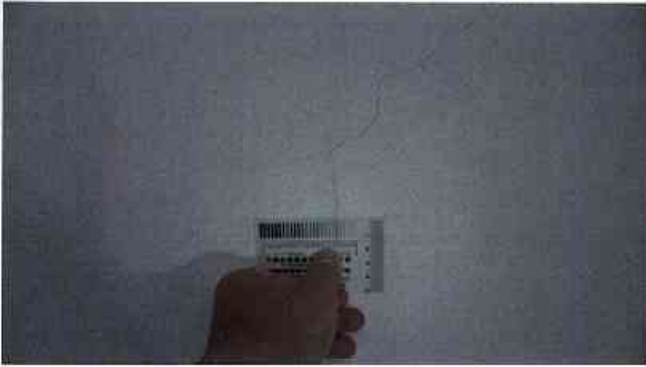
| 標的物位址 | | 浮洲合宜住宅A6區N棟5樓 | | | | | | | | | | | |
|---|---|---|---|---|---|---|---|---|---|---|---|---|---|
| 63 | <input type="checkbox"/> | <input type="checkbox"/> | <input type="checkbox"/> | <input type="checkbox"/> | <input checked="" type="checkbox"/> | <input type="checkbox"/> | | | 2 | 0.2 | 1. 細微裂縫 | | N06-主臥室 |

| 編號<br>63 | 說明 | A6區N棟5樓N06-臥室頂板，細微裂縫，長約2m，寬約0.2mm | 編號<br>64 | 說明 | A6區N棟5樓N06-客廳頂板，細微裂縫，長約1m，寬約0.2mm |

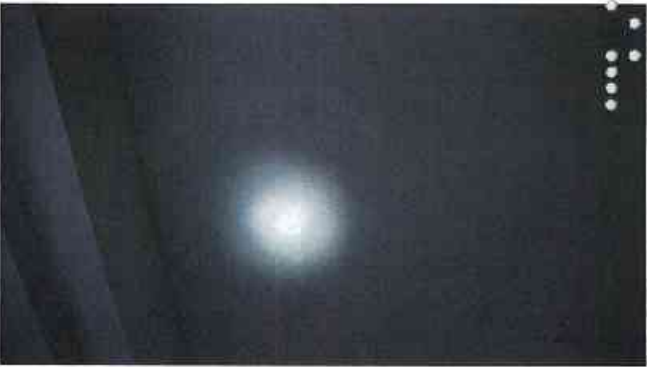
| 標的物位址 | | 浮洲合宜住宅A6區N棟5樓 | | | | | | | | | | | |
|---|---|---|---|---|---|---|---|---|---|---|---|---|---|
| 64 | <input type="checkbox"/> | <input type="checkbox"/> | <input type="checkbox"/> | <input type="checkbox"/> | <input checked="" type="checkbox"/> | <input type="checkbox"/> | | | 1 | 0.2 | 1. 細微裂縫 | | N06-客廳 |

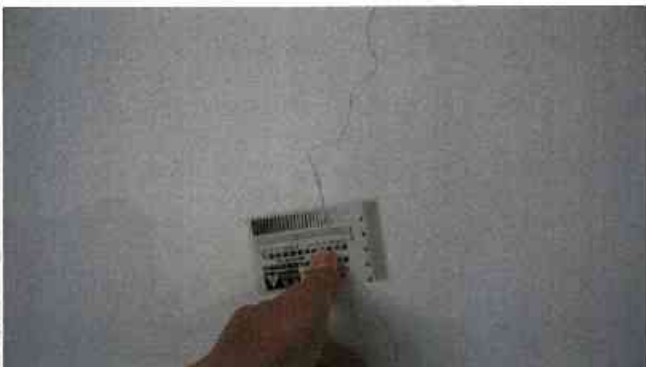
| 標的物位址 | | 浮洲合宜住宅A6區N棟5樓 | | | | | | | | | | | |
|---|---|---|---|---|---|---|---|---|---|---|---|---|---|
| 79 | <input type="checkbox"/> | <input type="checkbox"/> | <input type="checkbox"/> | <input type="checkbox"/> | <input checked="" type="checkbox"/> | <input type="checkbox"/> | | | 1.5 | 0.25 | 1. 細微裂縫 | | N07-臥室 |

| 編號<br>79 | 說明 | A6區N棟5樓N07-臥室頂板，細微裂縫，長約1.5m，寬約0.25mm | 編號<br>80 | 說明 | A6區N棟5樓N07-主臥室頂板，細微裂縫，長約2m，寬約0.2mm |

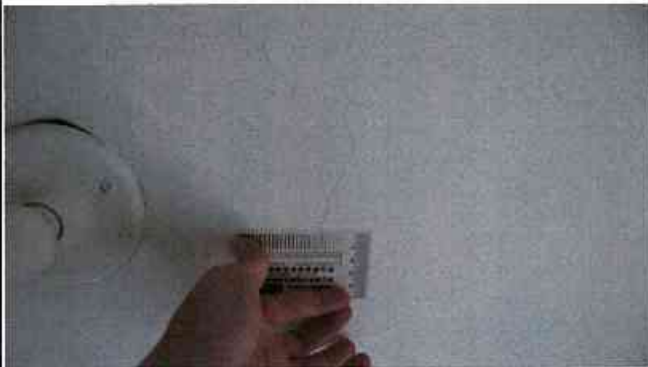
| 標的物位址 | | 浮洲合宜住宅A6區N棟5樓 | | | | | | | | | | | |
|---|---|---|---|---|---|---|---|---|---|---|---|---|---|
| 80 | <input type="checkbox"/> | <input type="checkbox"/> | <input type="checkbox"/> | <input type="checkbox"/> | <input checked="" type="checkbox"/> | <input type="checkbox"/> | | | 2 | 0.2 | 1. 細微裂縫 | | N07-主臥室 |

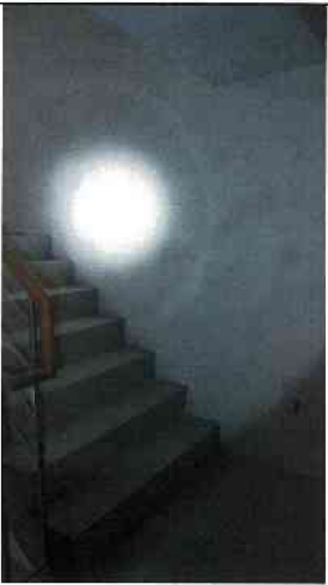
| A6區N棟5樓-公共空間，左側樓梯現況，目視無損壞 | | | | A6區N棟5樓-公共空間，左側排煙室現況，目視無損壞 | | | |

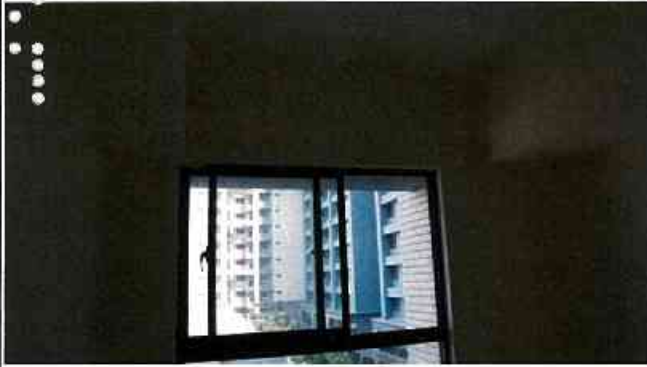
| 編號<br>3 | 說明 | A6 區 N 棟 4 樓 N01-主臥室全景，目視無損壞 | 編號<br>4 | 說明 | A6 區 N 棟 4 樓 N01-衛浴全景，目視無損壞 |

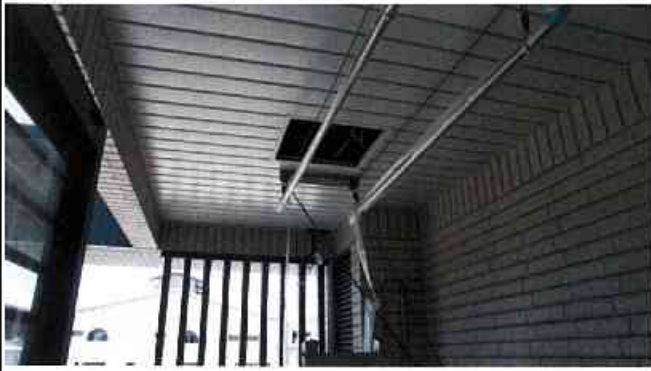
| 編號<br>9 | 說明 | A6區N棟4樓N01-陽台全景，目視無損壞 | 編號<br>10 | 說明 | A6區N棟4樓N01-陽台檢修孔現況，管道間未完成 |

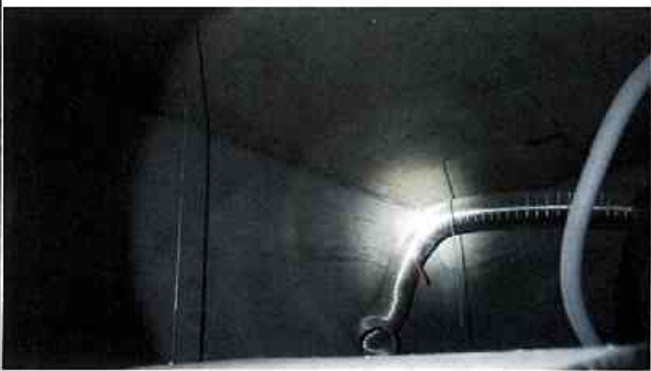
| 編號<br>11 | 說明 | A6區N棟4樓N01-廚房檢修孔現況，目視無損壞 | 編號<br>12 | 說明 | A6區N棟4樓N01-客廳檢修孔現況，目視無損壞 |

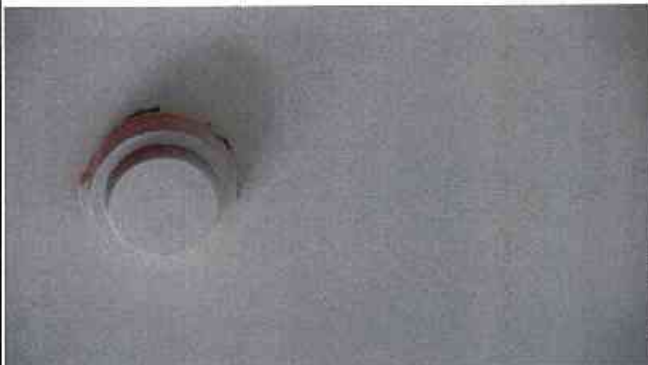
| 標的物位址 | | 浮洲合宜住宅A6區N棟4樓 | | | | | | | | | | |
|---|---|---|---|---|---|---|---|---|---|---|---|---|
| 13 | <input type="checkbox"/> | <input type="checkbox"/> | <input type="checkbox"/> | <input type="checkbox"/> | <input checked="" type="checkbox"/> | <input type="checkbox"/> | | | 2.9 | 0.2 | 1. 細微裂縫 | N01-臥室 |

| 編號<br>13 | 說明 | A6區N棟4樓N01-臥室頂板，細微裂縫，長約2.9m，寬約0.2mm | 編號<br>14 | 說明 | A6區N棟4樓N01-客廳頂板，細微裂縫，長約1m，寬約0.25mm |

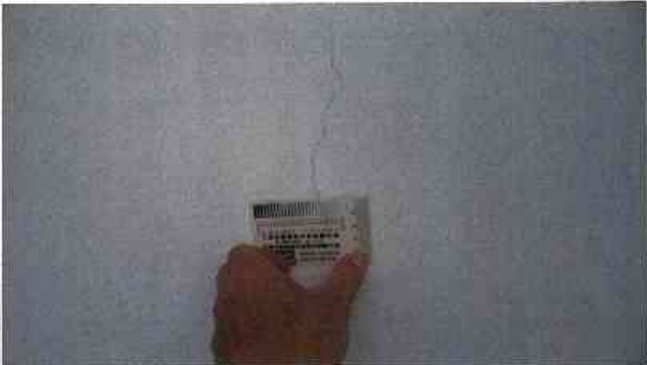
| 標的物位址 | | 浮洲合宜住宅A6區N棟4樓 | | | | | | | | | | |
|---|---|---|---|---|---|---|---|---|---|---|---|---|
| 14 | <input type="checkbox"/> | <input type="checkbox"/> | <input type="checkbox"/> | <input type="checkbox"/> | <input checked="" type="checkbox"/> | <input type="checkbox"/> | | | 1 | 0.25 | 1. 細微裂縫 | N01-客廳 |

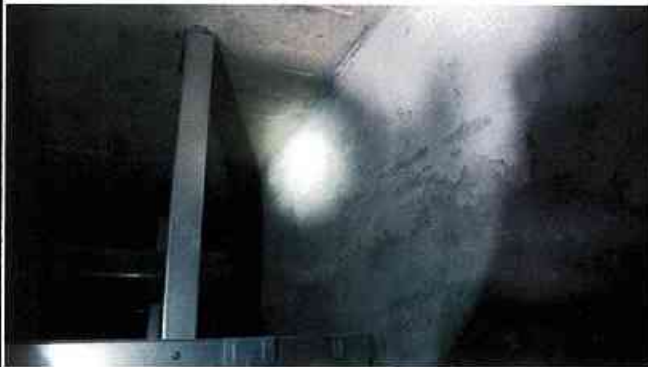
| 編號<br>35 | 說明 | A6區N棟4樓N03-走廊檢修孔，目視無損壞 | 編號<br>36 | 說明 | A6區N棟4樓N03-主臥室頂板，粉刷層不平整 |

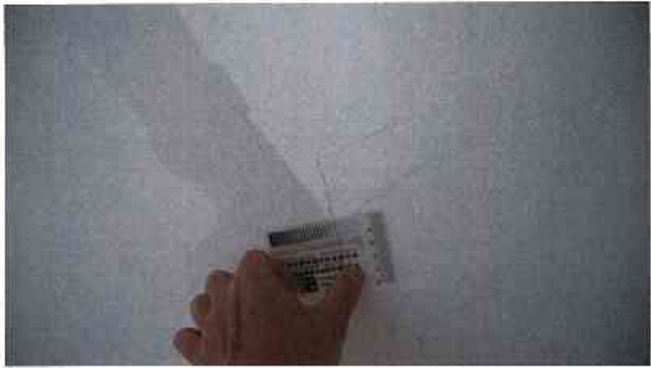
| 編號<br>51 | 說明 | A6區N棟4樓N05-主臥室頂板，粉刷層不平整 | 編號<br>52 | 說明 | A6區N棟4樓N05-臥室頂板，細微裂縫，長約1m，寬約0.25mm |

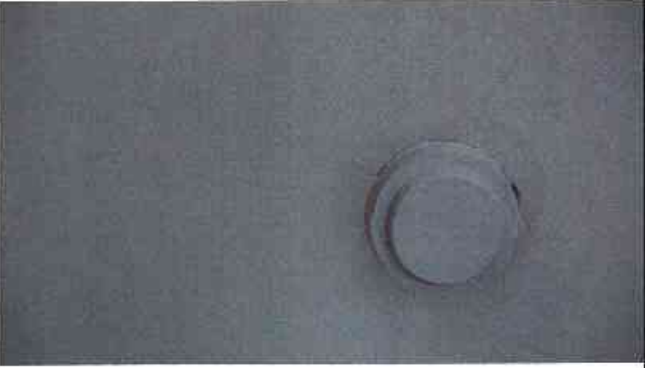
| 標的物位址 | | 浮洲合宜住宅A6區N棟4樓 | | | | | | | | | | |
|---|---|---|---|---|---|---|---|---|---|---|---|---|
| 52 | <input type="checkbox"/> | <input type="checkbox"/> | <input type="checkbox"/> | <input type="checkbox"/> | <input checked="" type="checkbox"/> | <input type="checkbox"/> | | | 1 | 0.25 | 1. 細微裂縫 | N05-臥室 |

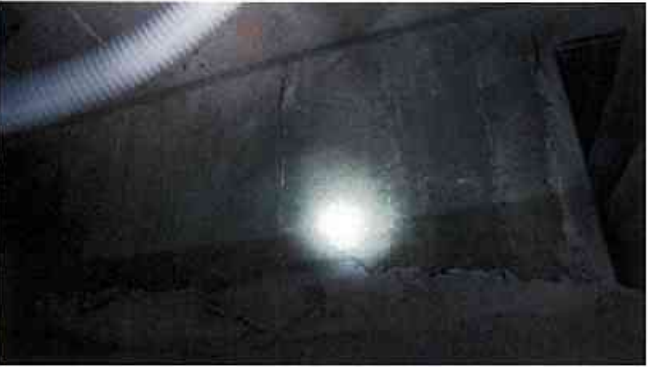
| 照片編號 | 位 置 | | | | | | 裂 縫 | | | 其他裂損 | 備 註 | |
|---|---|---|---|---|---|---|---|---|---|---|---|---|
| 62 | <input type="checkbox"/> | <input type="checkbox"/> | <input type="checkbox"/> | <input type="checkbox"/> | <input checked="" type="checkbox"/> | <input type="checkbox"/> | | | 2 | 0.2 | 1. 細微裂縫 | N06-臥室 |

| 編號<br>61 | 說明 | A6區N棟4樓N06-廚房檢修孔，目視無損壞 | 編號<br>62 | 說明 | A6區N棟4樓N06-臥室頂板，細微裂縫，長約2m，寬約0.2mm |

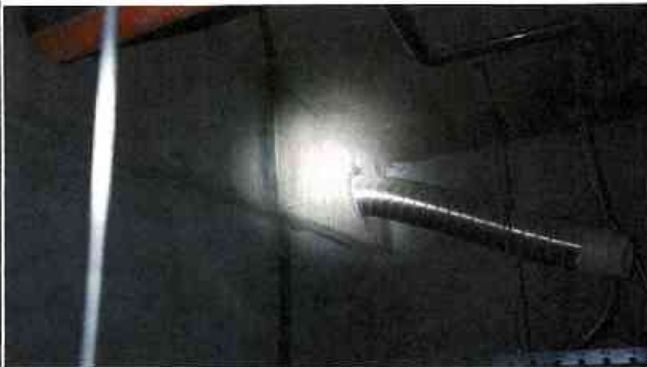
| 照片編號 | 位 置 | | | | | | 裂 縫 | | | 其他裂損 | 備 註 | |
|---|---|---|---|---|---|---|---|---|---|---|---|---|
| 75 | <input type="checkbox"/> | <input type="checkbox"/> | <input type="checkbox"/> | <input type="checkbox"/> | <input checked="" type="checkbox"/> | <input type="checkbox"/> | | | 0.6 | 0.25 | 1. 細微裂縫 | N07-客廳 |

| 編號<br>75 | 說明<br>A6區N棟4樓N07-客廳頂板，細微裂<br>縫，長約0.6m，寬約0.25mm | 編號<br>76 | 說明<br>A6區N棟4樓N07-臥室頂板，粉刷層<br>不平整 |

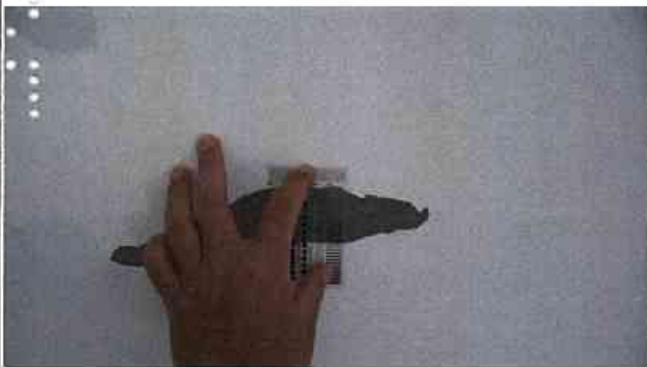
| 照片編號 | 位 置 | | | | | | 裂 縫 | | | 其他裂損 | 備 註 | |
|---|---|---|---|---|---|---|---|---|---|---|---|---|
| 77 | <input type="checkbox"/> | <input type="checkbox"/> | <input type="checkbox"/> | <input type="checkbox"/> | <input checked="" type="checkbox"/> | <input type="checkbox"/> | | | 1 | 0.2 | 1. 細微裂縫 | N07-主臥室 |

| 編號<br>77 | 說明<br>A6區N棟4樓N07-主臥室頂板，細微<br>裂縫，長約1m，寬約0.2mm | 編號<br>78 | 說明<br>A6區N棟4樓N07-臥室頂板，細微裂<br>縫，長約1m，寬約0.2mm |

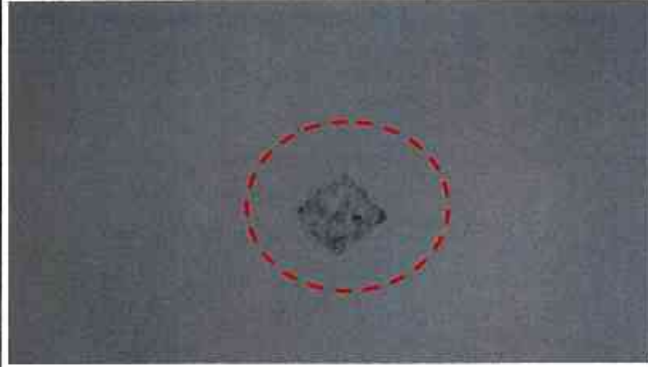
| 照片編號 | 位 置 | | | | | | 裂 縫 | | | 其他裂損 | 備 註 | |
|---|---|---|---|---|---|---|---|---|---|---|---|---|
| 78 | <input type="checkbox"/> | <input type="checkbox"/> | <input type="checkbox"/> | <input type="checkbox"/> | <input checked="" type="checkbox"/> | <input type="checkbox"/> | | | 1 | 0.2 | 1. 細微裂縫 | N07-臥室 |

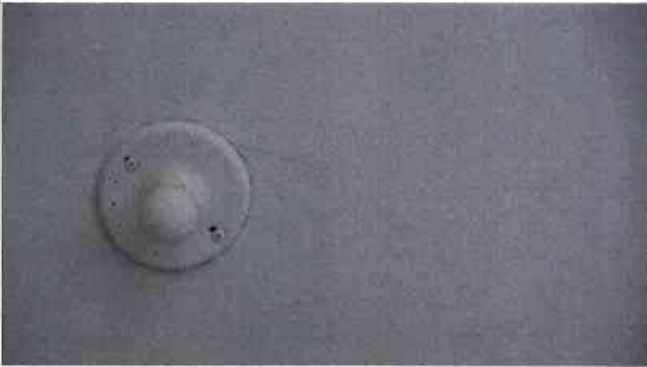
| 79 | A6區N棟4樓-公共空間，梯廳現況，目視無損壞 | 80 | A6區N棟4樓-公共空間，梯廳檢修孔，目視無損壞。 |

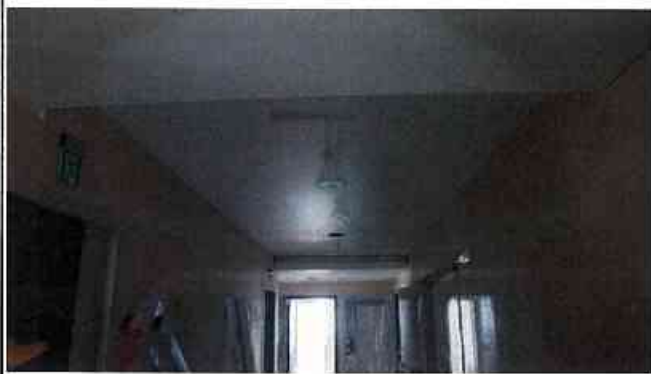
| 81 | A6區N棟4樓-公共空間，梯間門口現況，目視無損壞 | 82 | A6區N棟4樓-公共空間，梯間門口檢修孔，目視無損壞 |

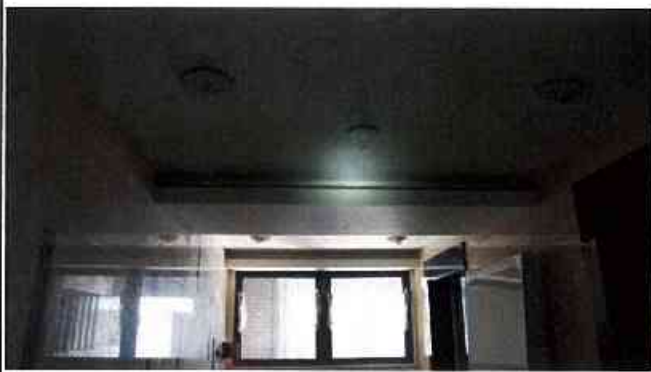
| 83 | A6區N棟4樓-公共空間，右側樓梯現況，目視無損壞 | 84 | A6區N棟4樓-公共空間，右側排煙室現況，目視無損壞 |

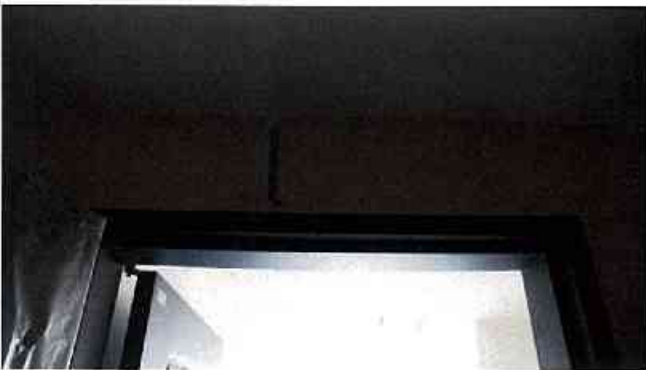
| 編號<br>3 | 說明 | A6區N棟3樓N01-主臥室全景 | 編號<br>4 | 說明 | A6區N棟3樓N01-衛浴全景，目視無損壞 |

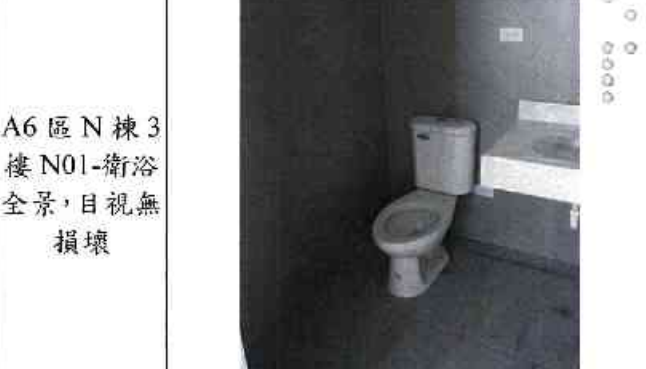
| 編號<br>5 | 說明 | A6區N棟3樓N01-臥室全景 | 編號<br>6 | 說明 | A6區N棟3樓N01-衛浴全景，目視無損壞 |

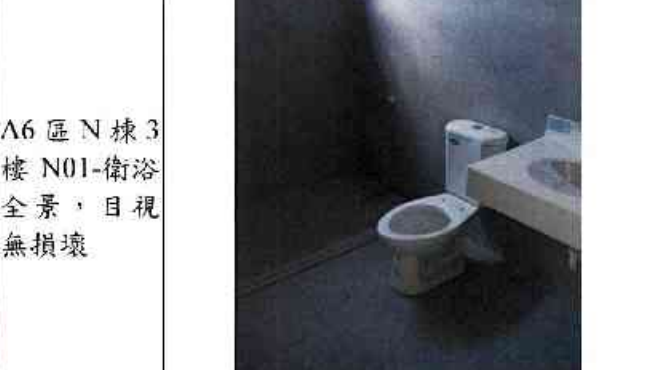
| 7 | A6區N棟3樓N01-臥室全景 | 8 | A6區N棟3樓N01-廚房全景，目視無損壞 |

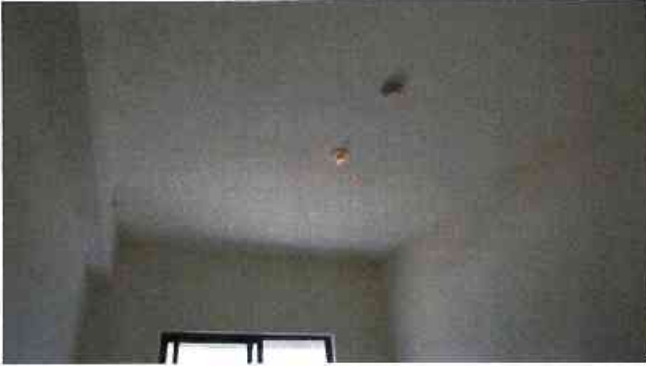
| 9 | A6區N棟3樓N01-陽台全景，目視無損壞 | 10 | A6區N棟3樓N01-陽台檢修孔現況，目視無損壞。 |

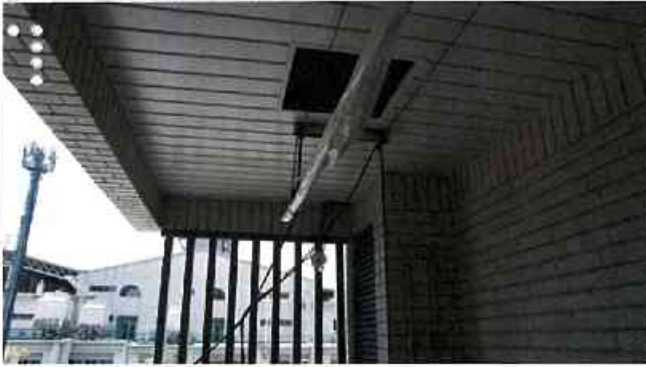
| 11 | A6區N棟3樓N01-廚房檢修孔現況，目視無損壞 | 12 | A6區N棟3樓N01-客廳檢修孔現況，目視無損壞 |

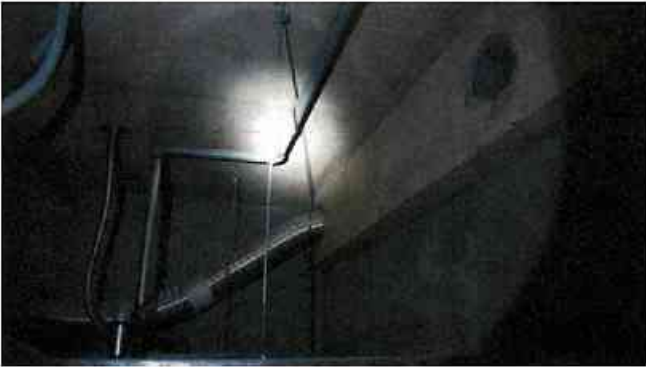
| 標的物位址 | | 浮洲合宜住宅A6區N棟3樓 | | | | | | | | | | |
|---|---|---|---|---|---|---|---|---|---|---|---|---|
| 13 | <input type="checkbox"/> | <input type="checkbox"/> | <input type="checkbox"/> | <input type="checkbox"/> | <input checked="" type="checkbox"/> | <input type="checkbox"/> | | } | 1 | 0.2 | 1. 細微裂縫 | N01 客廳 |

| 編號<br>13 | 說明 | A6區N棟3樓N01-客廳頂板細微裂縫，長約1m，寬約0.2mm | 編號<br>14 | 說明 | A6區N棟3樓N01-臥室頂板細微裂縫，長約1.5m，寬約0.2mm |

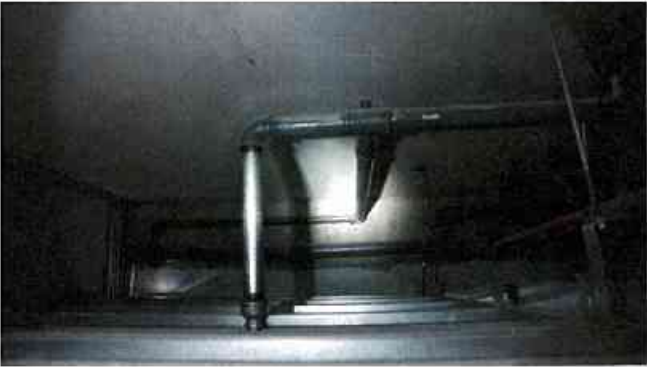
| 標的物位址 | | 浮洲合宜住宅A6區N棟3樓 | | | | | | | | | | |
|---|---|---|---|---|---|---|---|---|---|---|---|---|
| 14 | <input type="checkbox"/> | <input type="checkbox"/> | <input type="checkbox"/> | <input type="checkbox"/> | <input checked="" type="checkbox"/> | <input type="checkbox"/> | | ~ | 1.5 | 0.2 | 1. 細微裂縫 | N01 臥室 |

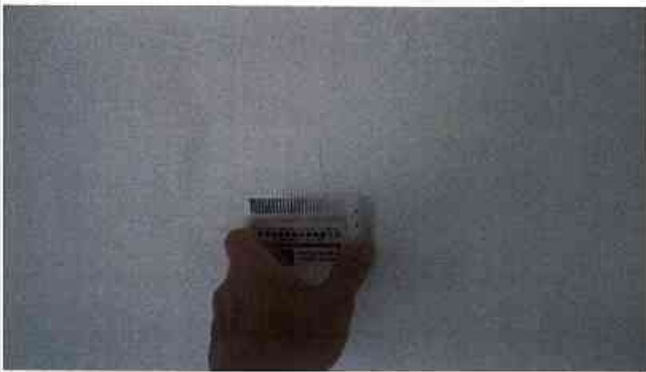
| 標的物位址 | | 浮洲合宜住宅A6區N棟3樓 | | | | | | | | | | |
|---|---|---|---|---|---|---|---|---|---|---|---|---|
| 15 | <input type="checkbox"/> | <input type="checkbox"/> | <input type="checkbox"/> | <input type="checkbox"/> | <input checked="" type="checkbox"/> | <input type="checkbox"/> | | ~ | 3 | 0.2 | 1. 細微裂縫 | N01-臥室 |

| 編號<br>15 | 說明 | A6區N棟3樓N01-臥室頂板細微裂縫，長約3m，寬約0.2mm | 編號<br>16 | 說明 | A6區N棟3樓N01-主臥室頂板細微裂縫，長約1.5m，寬約0.2mm |

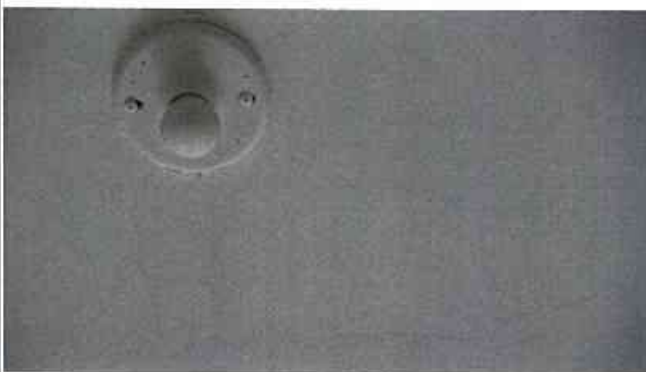
| 標的物位址 | | 浮洲合宜住宅A6區N棟3樓 | | | | | | | | | | |
|---|---|---|---|---|---|---|---|---|---|---|---|---|
| 16 | <input type="checkbox"/> | <input type="checkbox"/> | <input type="checkbox"/> | <input type="checkbox"/> | <input checked="" type="checkbox"/> | <input type="checkbox"/> | | ~ | 1.5 | 0.2 | 1. 細微裂縫 | N01-主臥室 |

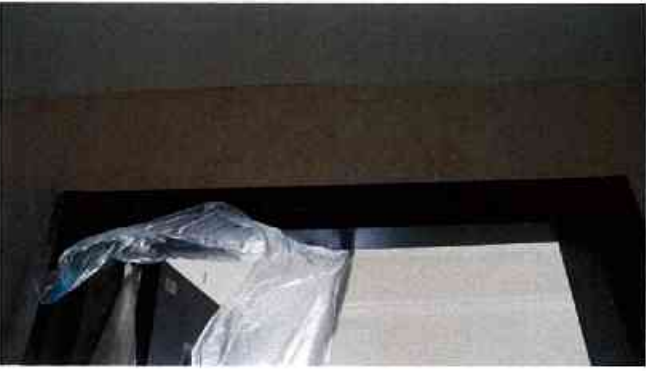
| 編號<br>19 | 說明<br>A6區N棟3樓N02-臥室全景，目視無損壞。 | 編號<br>20 | 說明<br>A6區N棟3樓N02-臥室全景，目視無損壞 |

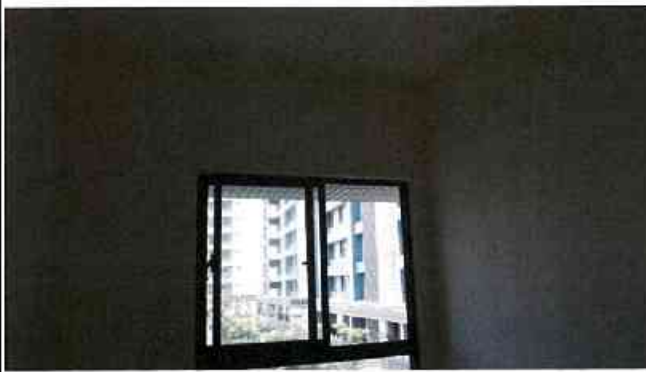
| 編號<br>21 | 說明<br>A6區N棟3樓N02-廁所全景，目視無損壞 | 編號<br>22 | 說明<br>A6區N棟3樓N02-廚房全景，目視無損壞 |

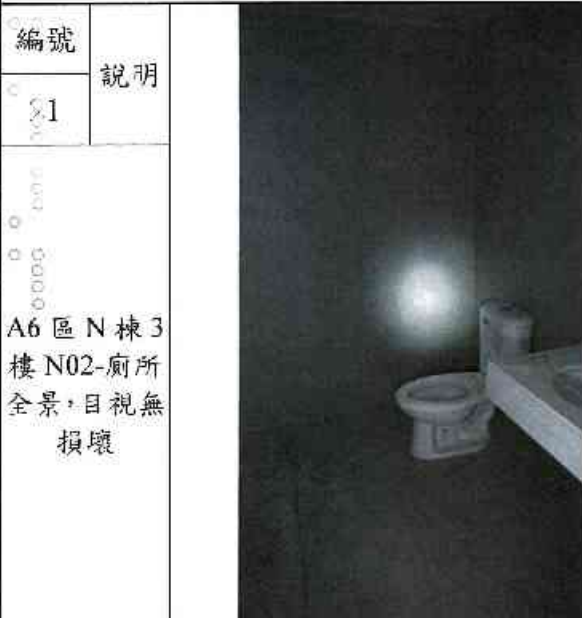
| 編號<br>23 | 說明<br>A6區N棟3樓N02-陽台全景，目視無損壞 | 編號<br>24 | 說明<br>A6區N棟3樓N02-陽台檢修孔，目視無損壞 |

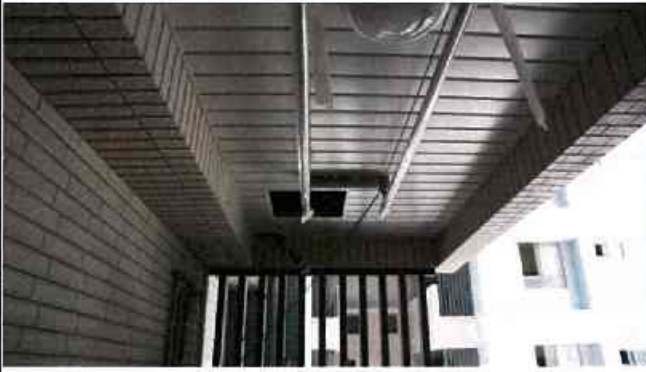
| 編號<br>25 | 說明 | A6區N棟3樓N02-廚房檢修孔，螺桿未切除 | 編號<br>26 | 說明 | A6區N棟3樓N02-客廳頂板細微裂縫，長約2m，寬約0.25mm |

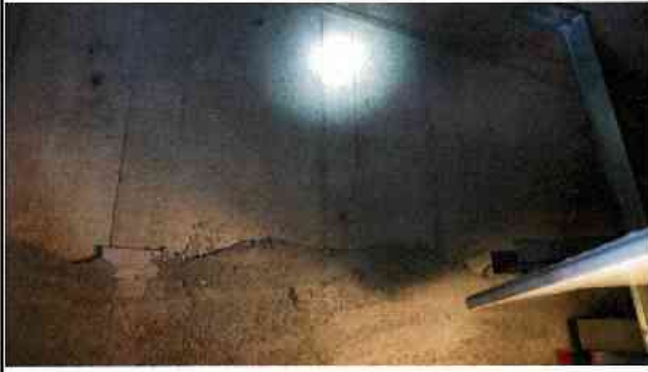
| 標的物位址 | | 浮洲合宜住宅A6區N棟3樓 | | | | | | | | | | |
|---|---|---|---|---|---|---|---|---|---|---|---|---|
| 26 | <input type="checkbox"/> | <input type="checkbox"/> | <input type="checkbox"/> | <input type="checkbox"/> | <input checked="" type="checkbox"/> | <input type="checkbox"/> | | } | 2 | 0.25 | 1. 細微裂縫 | K02-客廳 |

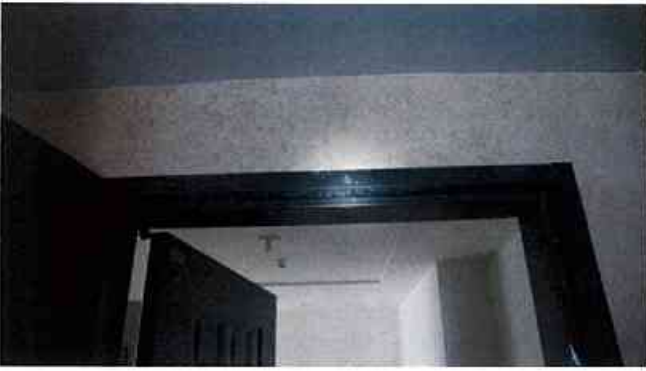
| 編號<br>29 | 說明 | A6區N棟3樓N03-主臥室全景，目視無損壞。 | 編號<br>30 | 說明 | A6區N棟3樓N03-廁所全景，目視無損壞 |

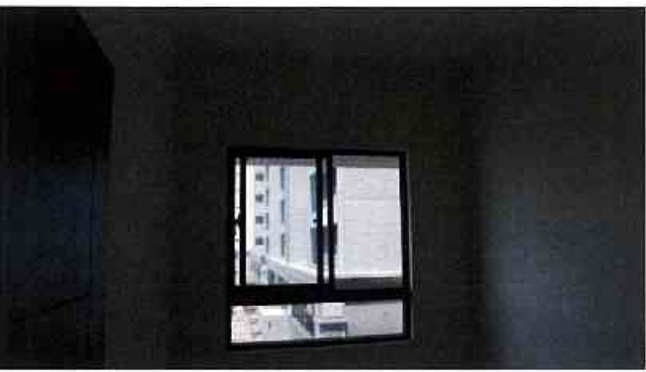
| 編號<br>31 | 說明 | A6區N棟3樓N03-臥室全景 | 編號<br>32 | 說明 | | |

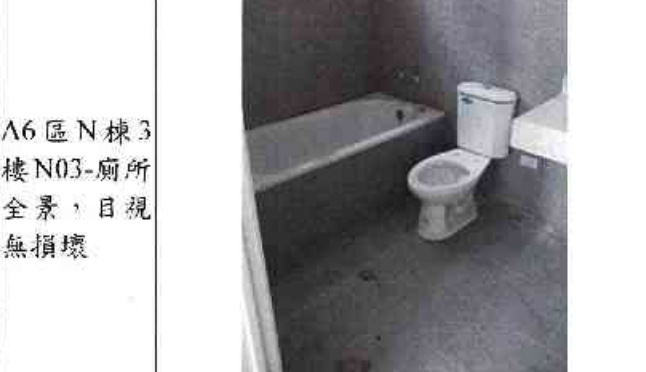
| | | | | | A6區N棟3樓N03-廁所全景，目視無損壞 | |

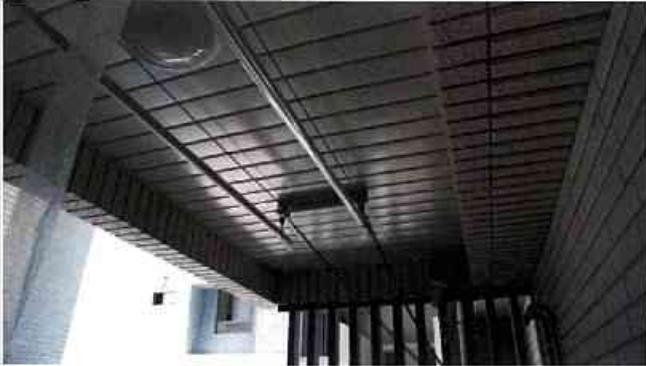
| 編號<br>49 | 說明 | A6區N棟3樓N05-陽台全景，目視無損壞 | 編號<br>50 | 說明 | A6區N棟3樓N05-陽台檢修孔，螺桿未切除 |

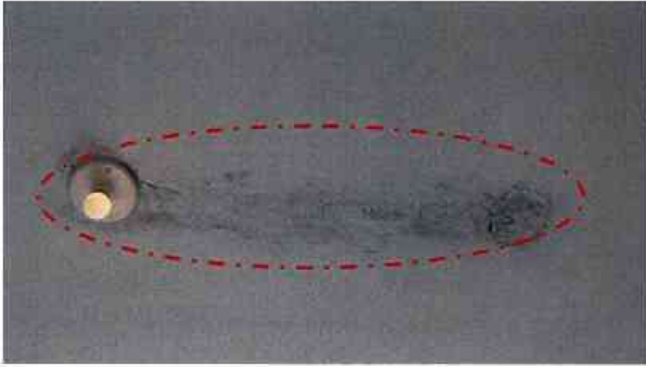
| 編號<br>53 | 說明 | A6區N棟3樓N05-臥室頂板，粉刷層不平整 | 編號<br>54 | 說明 | A6區N棟3樓N05-客廳頂板，細微裂縫，長約1m，寬約0.3mm |

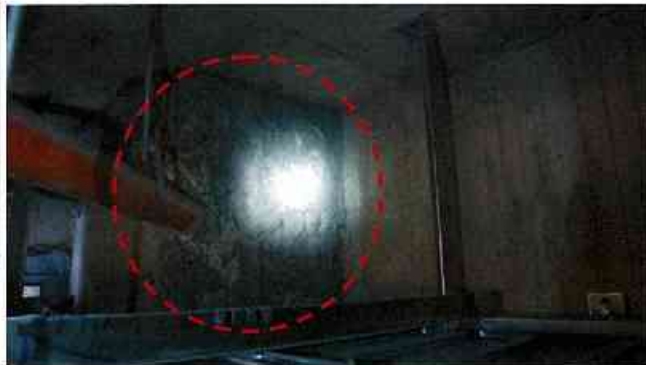
| 編號<br>9 | 說明 | A6區N棟2樓N01-陽台全景，目視無損壞 | 編號<br>10 | 說明 | A6區N棟2樓N01-陽台檢修孔現況，混凝土不平整 |

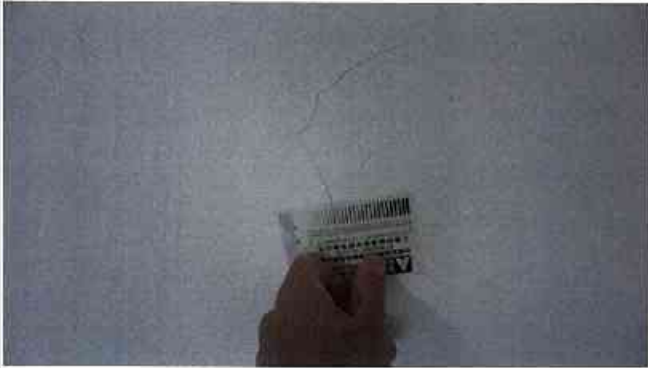
| 照片<br>編號 | 位 置 | | | | | | | 裂 縫 | | | 其他裂損 | 備 註 |
|---|---|---|---|---|---|---|---|---|---|---|---|---|
| 13 | <input type="checkbox"/> | <input type="checkbox"/> | <input type="checkbox"/> | <input type="checkbox"/> | <input checked="" type="checkbox"/> | <input type="checkbox"/> | | < | 1 | 0.3 | 1. 細微裂縫 | N01-臥室 |

| 編號<br>13 | 說明 | A6區N棟2樓N01-臥室頂板，細微裂縫，長約1m，寬約0.3mm | 編號<br>14 | 說明 | A6區N棟2樓N01-臥室頂板，細微裂縫，長約1m，寬約0.2mm |

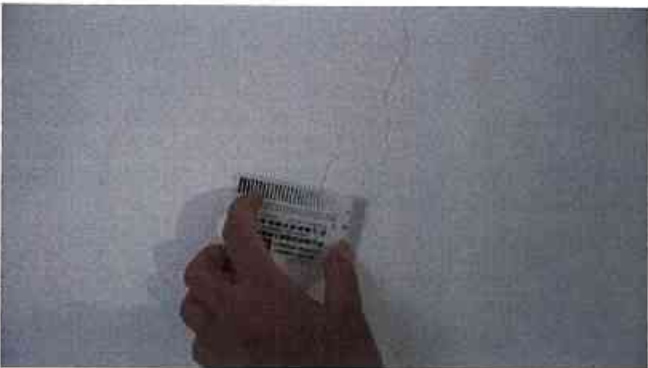
| 照片<br>編號 | 位 置 | | | | | | | 裂 縫 | | | 其他裂損 | 備 註 |
|---|---|---|---|---|---|---|---|---|---|---|---|---|
| 14 | <input type="checkbox"/> | <input type="checkbox"/> | <input type="checkbox"/> | <input type="checkbox"/> | <input checked="" type="checkbox"/> | <input type="checkbox"/> | | } | 1 | 0.2 | 1. 細微裂縫 | N01-臥室 |

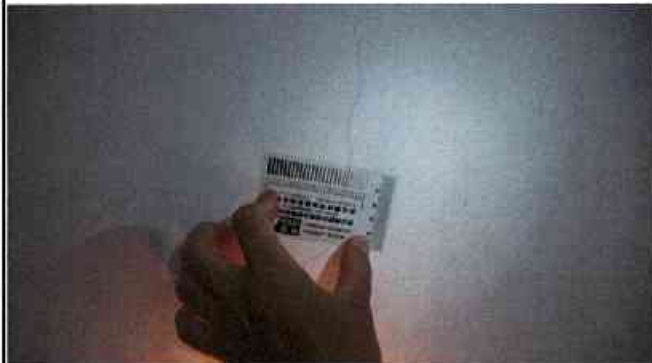
| 標的物位址 | | 浮洲合宜住宅A6區N棟2樓 | | | | | | | | | | |
|---|---|---|---|---|---|---|---|---|---|---|---|---|
| 24 | <input type="checkbox"/> | <input type="checkbox"/> | <input type="checkbox"/> | <input type="checkbox"/> | <input checked="" type="checkbox"/> | <input type="checkbox"/> | | } | 1.5 | 0.25 | 1. 細微裂縫 | N02-客廳 |

| 編號 | 說明 | A6區N棟2樓N02-廚房檢修孔，目視無損壞 | 編號 | 說明 | A6區N棟2樓N02-客廳頂板，細微裂縫，長約1.5m，寬約0.25mm |

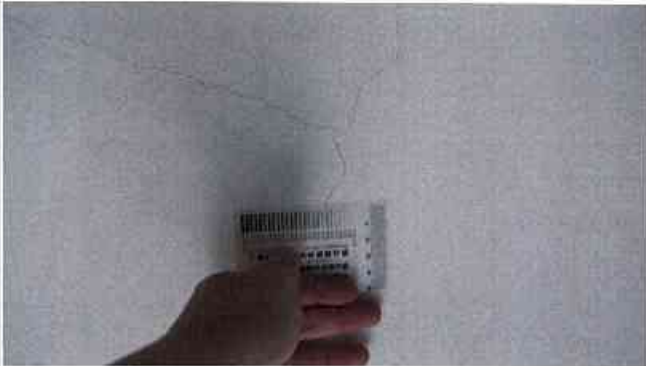
| 編號<br>37 | 說明 | A6區N棟2樓N03-客廳頂板，細微裂縫，長約1.5m，寬約0.25mm | 編號<br>38 | 說明 | A6區N棟2樓N03-臥室頂板，細微裂縫，長約1m，寬約0.25mm |

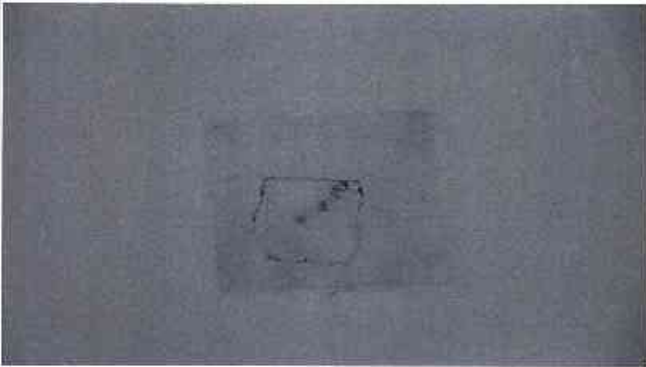
| 編號<br>51 | 說明 | A6區N棟2樓N05-客廳頂板，粉刷層不平整 | 編號<br>52 | 說明 | A6區N棟2樓N05-臥室頂板，混凝土剝落 |

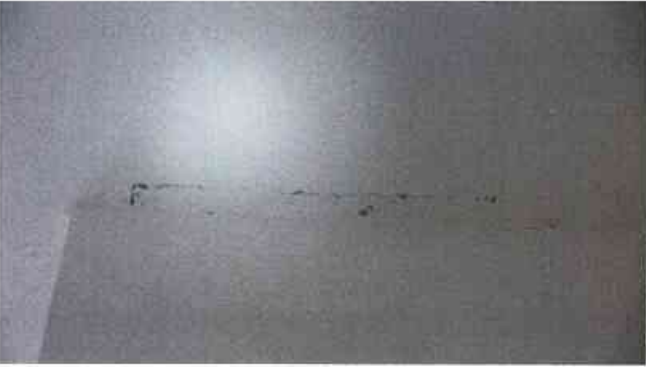
| 編號<br>53 | 說明 | A6區N棟2樓N05-臥室頂板，混凝土剝落 | 編號<br>54 | 說明 | A6區N棟2樓N05-客廳梁，細微裂縫，長約0.1m，寬約0.15mm |

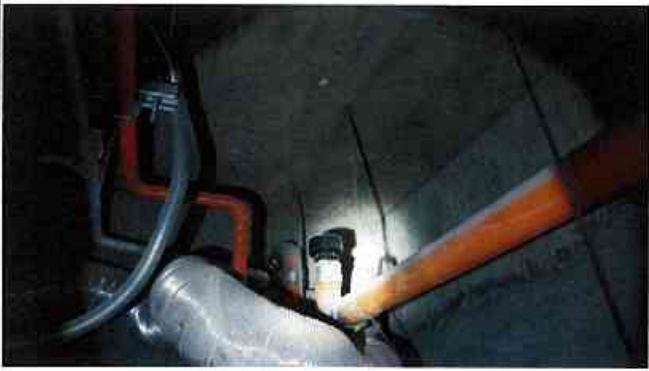
| 編號<br>63 | 說明 | A6區N棟2樓N06-廚房檢修孔，目視無損壞 | 編號<br>64 | 說明 | A6區N棟2樓N06-臥室頂板，細微裂縫，長約1m，寬約0.2mm |

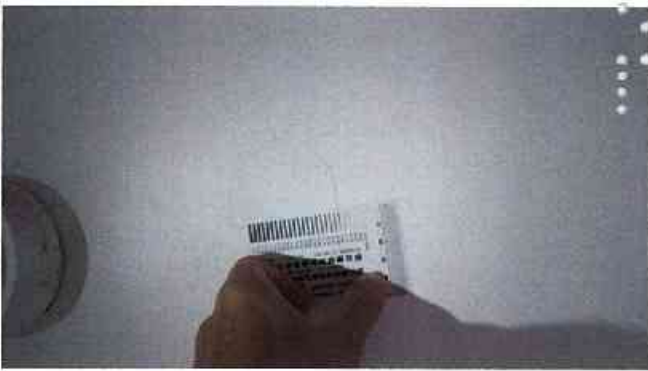
| 標的物位址 | | 浮洲合宜住宅A6區N棟2樓 | | | | | | | | | | |
|---|---|---|---|---|---|---|---|---|---|---|---|---|
| 64 | <input type="checkbox"/> | <input type="checkbox"/> | <input type="checkbox"/> | <input type="checkbox"/> | <input checked="" type="checkbox"/> | <input type="checkbox"/> | | ┐ | 1 | 0.2 | 1. 細微裂縫 | N06-臥室 |

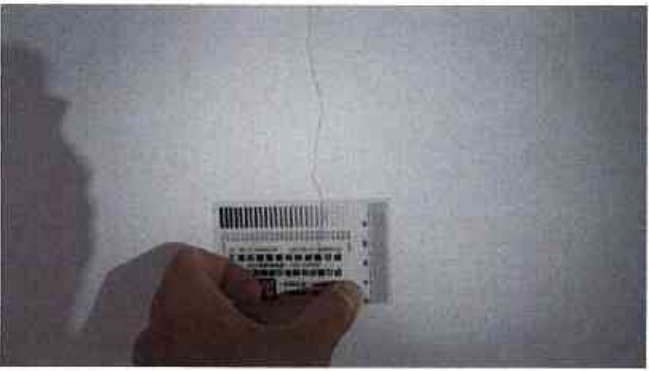
| 編號<br>67 | 說明 | A6 區 N 棟 2 樓 N07-標的物門牌 | 編號<br>68 | 說明 | A6 區 N 棟 2 樓 N07-客廳全景 |

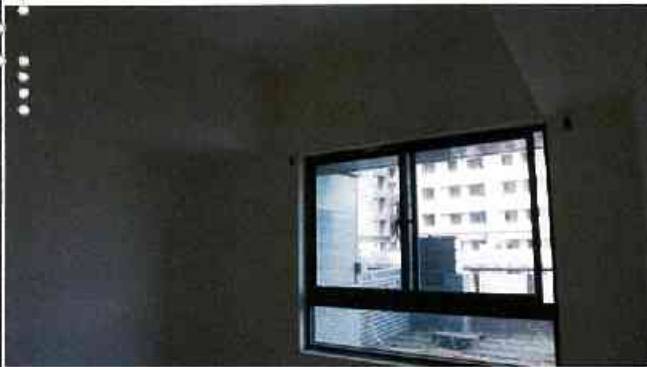
| 編號<br>71 | 說明 | A6 區 N 棟 2 樓 N07-臥室全景 | 編號<br>72 | 說明 | A6 區 N 棟 2 樓 N07-廁所全景，目視無損壞 |

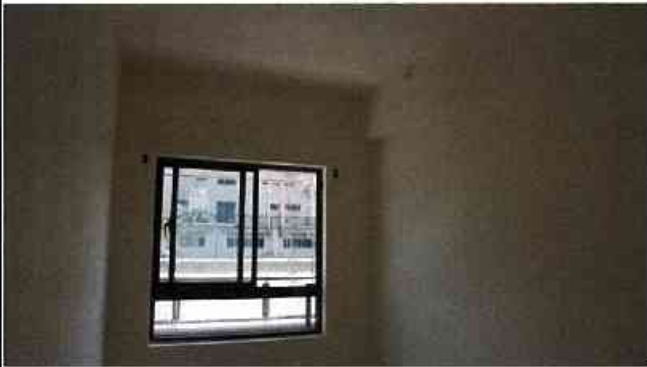
| 編號<br>73 | 說明 | A6區N棟2樓N07-臥室全景 | 編號<br>74 | 說明 | A6區N棟2樓N07-廚房全景，目視無損壞 |
